Zavod za varstvo kulturne dediščine Slovenije

Varstvo spomenikov
Poročila 48

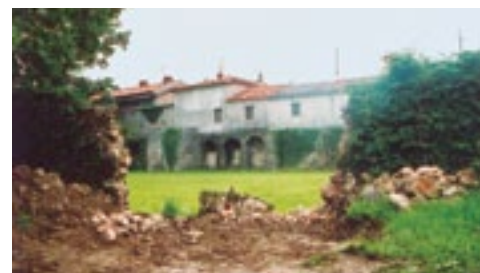
Ajdovščina, porušeni del zida v dolžini okrog 4 m (foto: A. Ščukovt, maj 2006)

Parc. št. 626, k. o. Ajdovščina, ki je danes obkrožena z visokim zidom, zidanim iz kamna, najverjetneje baročne starosti (17. stoletje), je danes edini še ohranjeni del omenjenih vrtov nekdanjega dvorca. Maja 2006 je bil del zida porušen. Preboj je v dolžini okrog 4 metre in višini 2,6 metra porušilo podjetje M. Nagode, s. p., po naročilu Marjana Poljšaka, župana Občine Ajdovščina, zaradi vzpostavitve novega servisnega vhoda. Na podlagi inšpekcijskega ukrepa so bila dela ustavljena. Izdana je bila odločba, da se zid ponovno pozida. Skladno s pogoji je bil porušeni del zida ponovno pozidan šele v marcu 2011. Pozidalo pa ga je isto gradbeno podjetje, kot ga je porušilo!

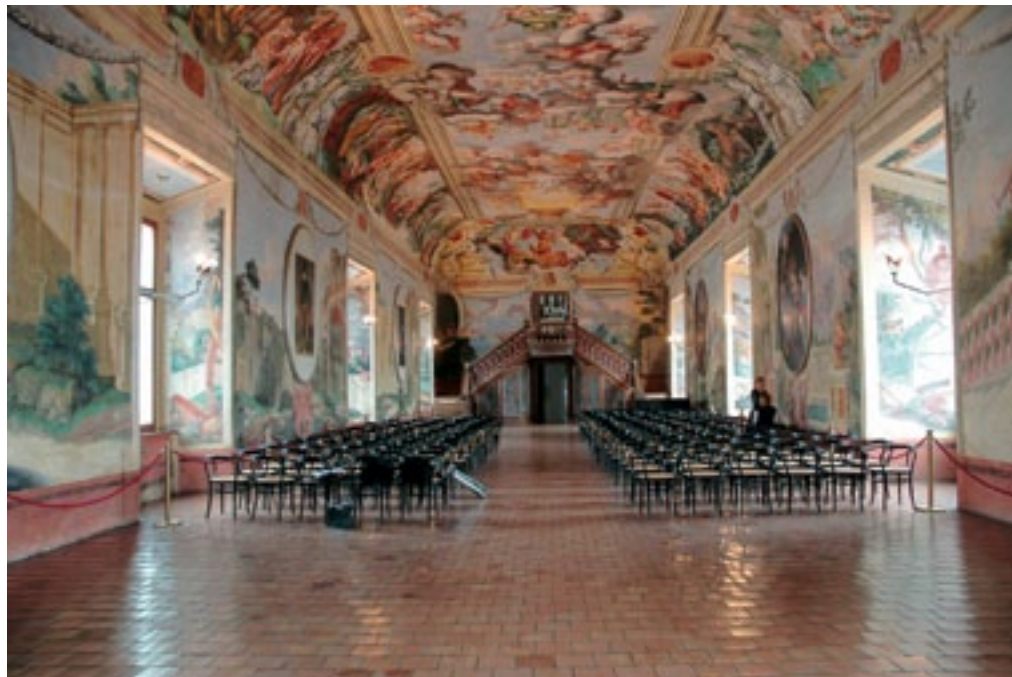
Stanje vitezke dvorane v gradu Brežice pred pričetkom del (foto: T. Golob, 2009)

Izvajalci in nadzor so se s prvim neprijetnim presenečenjem soočili pri odstranjevanju opečnega tlaka iz viteške dvorane. Originalne tlakovce dimenzij 23 x 23 x 5 cm iz časa Attemsov je sprejel v hrambo Posavski muzej Brežice, prav tako pa tudi nekaj primerkov novejših tlakovcev, ki so bili nabavljeni in vgrajeni ob obnovi dvorane v petdesetih letih. Po odstranitvi tlakovcev, položenih v tenki betonski estrih, in peščenega nasutja se je pokazalo, da ni zadostne višine nad temenom oboka za vgradnjo klasičnega toplotnega talnega ogrevanja. Na južni strani je bilo teme oboka le 8 cm nižje od nastopne površine lesenega praga vrat, na severni strani 10 cm, na sredini pa je bila razlika kar 25 cm, kar kaže na usločenost obočne konstrukcije. Po odstranitvi spodnjih delov lesenih baročnih stopnišč in njune dekorativne obloge pa smo na južni obodni steni zasledili sledove zazidane ločne odprtine, kar kaže na to, da je bil prvotni strop kleti, torej iz obdobja pred zgraditvijo viteške dvorane, precej višji od sedanjega. S prebojem vrat, ki danes vodijo v viteško dvorano z južne strani, pa so prebili tudi razbremenilni lok in tako konstrukcijsko oslabilo južno nosilno steno dvorane. Če ob tem omenimo še zazidane vratne odprtine ob Prešernovi cesti in razširitev kletnih vrat za potrebe Vina Brežice, smo poleg občasnih potresnih delovanj definirali glavne razloge za poškodbe stene, ki so se kazale tako v obliki razpok kot v njenem zamiku za kar nekaj centimetrov ob Prešernovi cesti. Še več, po odstranitvi peščenega nasutja v dvorani se je pokazala tudi razpoka v širini 4 cm na celotni dolžini stika med opečnim obokom in vzhodno obodno steno dvorane. Očitno je v preteklosti, vsekakor pa po zgraditvi oboka v začetku 18. stoletja, prišlo do premika obodne stene in le sistemu obočnih sosvodnic, ki so prenašale sile z oboka na steno, se lahko zahvalimo, da ni prišlo do zrušitve obočne konstrukcije. Poleg tega je treba omeniti še, da je opečni obok izredno tenek, njegova debelina je le 15 cm, kolikor je širok opečni zidak; dimenzije obočnih opečnih zidakov so sicer 27 x 15 x 5 cm. Novemu dejstvu je bilo treba prilagoditi tudi normative za gradnjo novega armiranobetonskega estriha in jeklenih vezi. Najprej so delavci z malto, ki je bila izdelana na osnovi hidravličnega apna (Röföx 675*), na novo zastučili in preplastili opečni obok ter vgradili v dveh nivojih, tj. v nivoju kleti in nad temenom oboka, prečne vezi; te so na dvoriščni strani sidrali podometno, ob Prešernovi ulici pa z

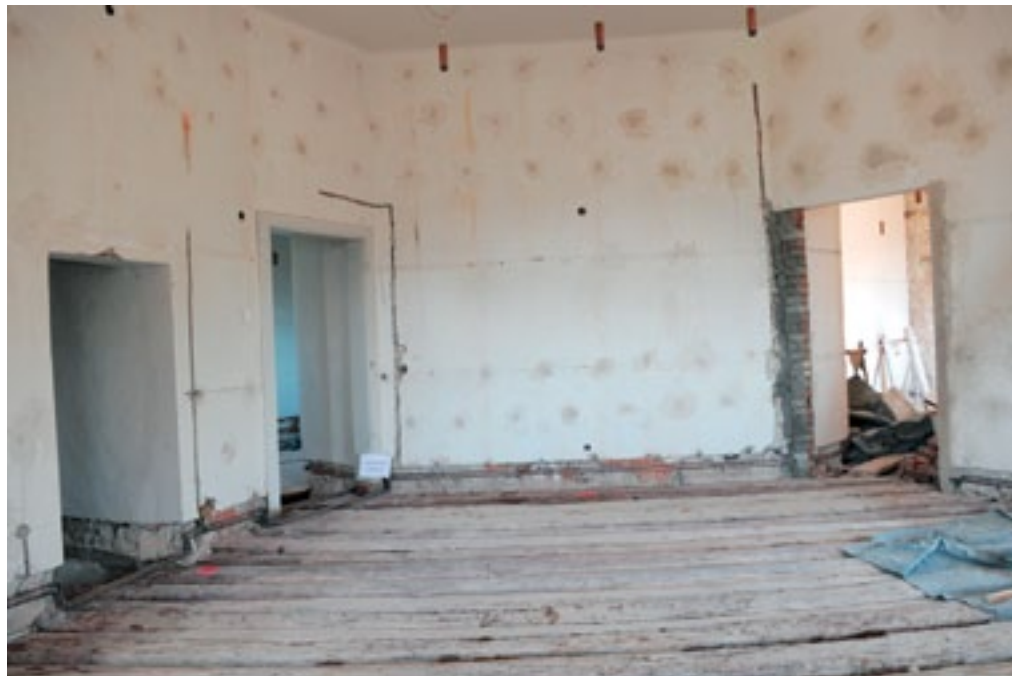
Grad Brežice, selektivno injektiranje zidov v razstavnih prostorih in lesena stropna konstrukcija v nivoju drugega nadstropja (foto: T. Golob, 2011)

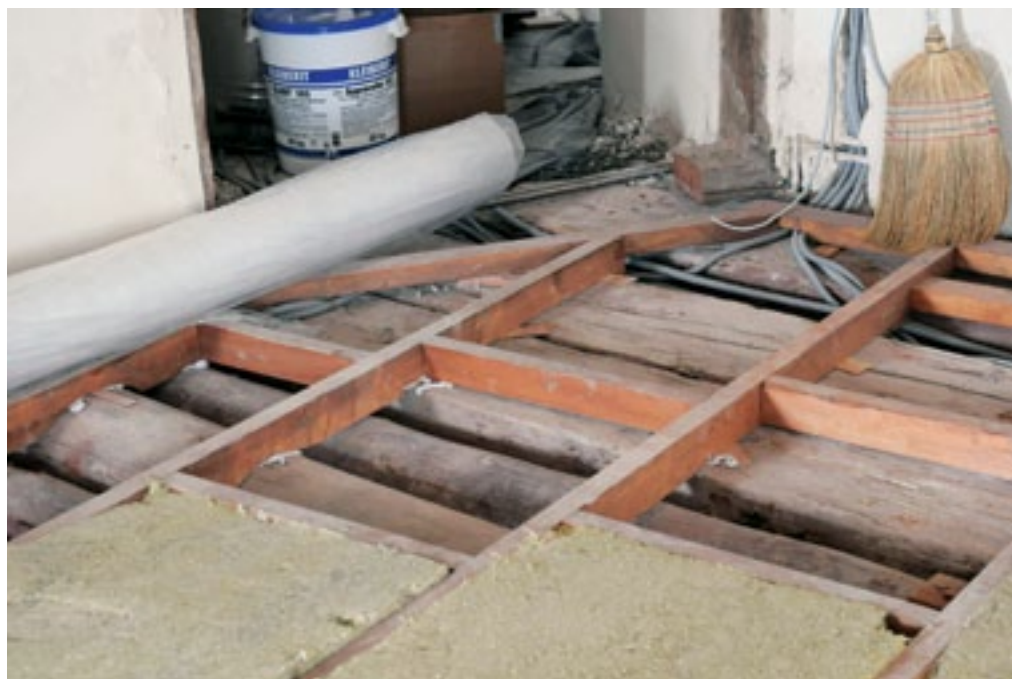
Grad Brežice, povezovanje lesenih stropnikov z izvedbo toplotne izolacije in vgradnjo inštalacij (foto: T. Golob, 2011)

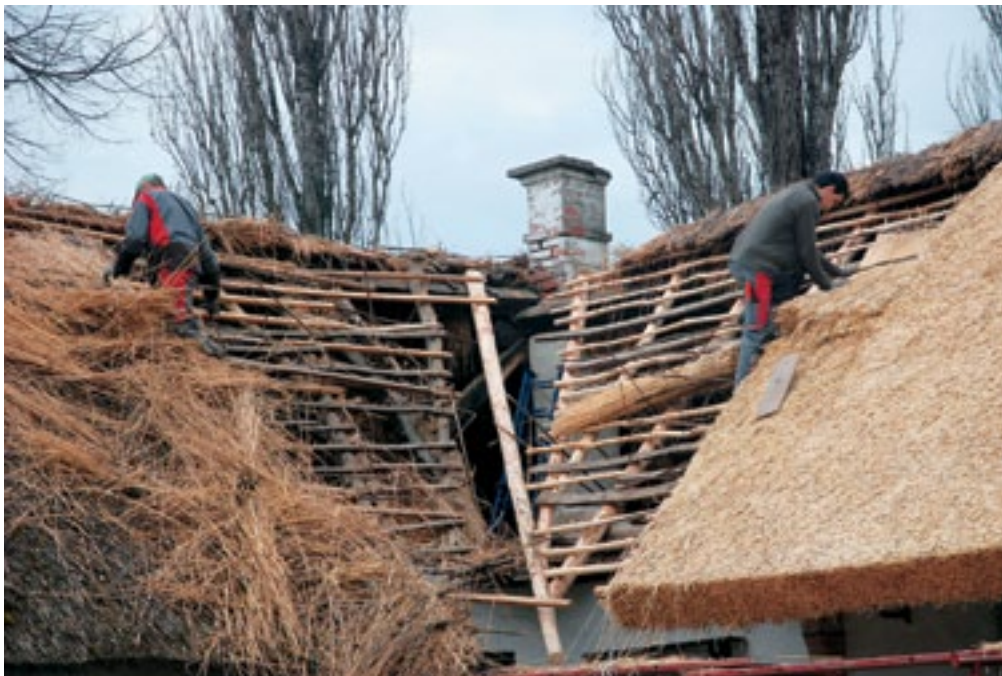
Domačija Dragotinci 21 med obnovo strehe, april 2011 (foto: L. Medved)

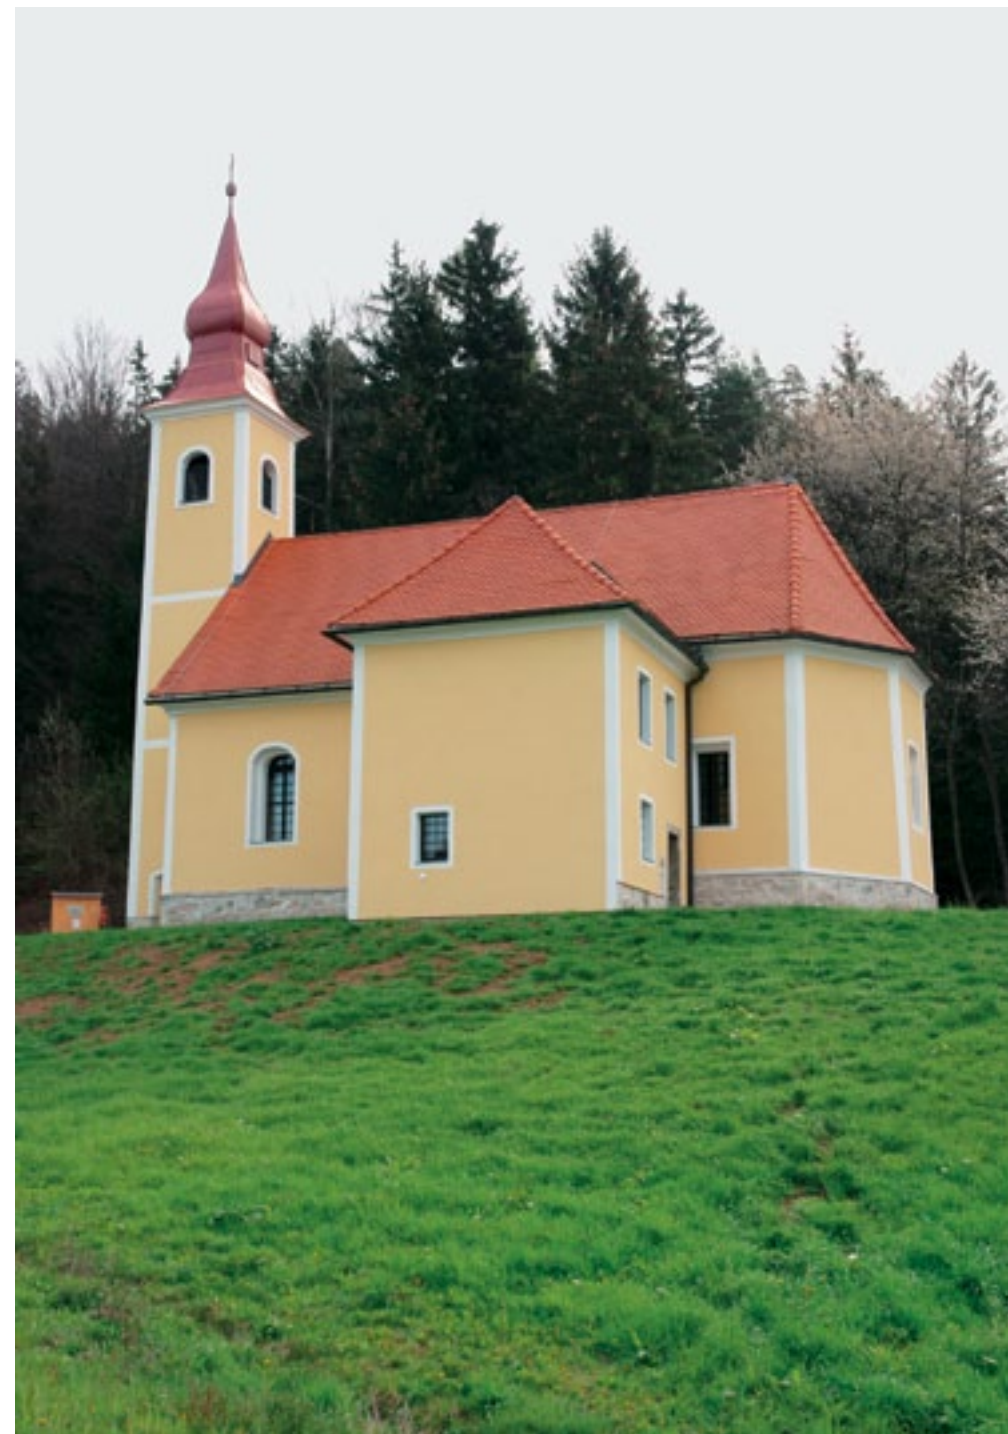
Gaberke, cerkev sv. Urha, obnovljena zunanjščina cerkve (foto: U. Kerbavec, 2012)

Kulturnovarstveni pogoji št. 02-4148/4-01/11-UK, DB za statično sanacijo cerkve so bili izdani 9. februarja 2011. Zaradi dodatnega pravnega režima varstva, ki zahteva tudi ohranjanje arheoloških plasti na posameznih kulturnih spomenikih, ki niso arheološka najdišča, je bilo v kulturnovarstvenih pogojih zahtevano arheološko dokumentiranje ob gradnji pri vseh posegih v zemeljske plasti. Na podlagi pogojev in projekta je 12. aprila 2011 Ministrstvo za kulturo RS izdalo kulturnovarstveno soglasje št. 62240-105/2011/2 za raziskavo in odstranitev arheološke ostaline. Šestega maja 2011 je bilo izdano še kulturnovarstveno soglasje št. 02-4148/8-01/11-UK, DB za celoten poseg statične sanacije objekta in 2. junija 2011 še dopolnitev kulturnovarstvenih pogojev za varstvo nepremične arheološke kulturne dediščine št. 02-4148/4-01/12-DB zaradi odkritja arheoloških ostalin v cerkveni ladji in usklajevanja izvedbe armiranobetonske povezovalne plošče v osrednjem delu ladje.

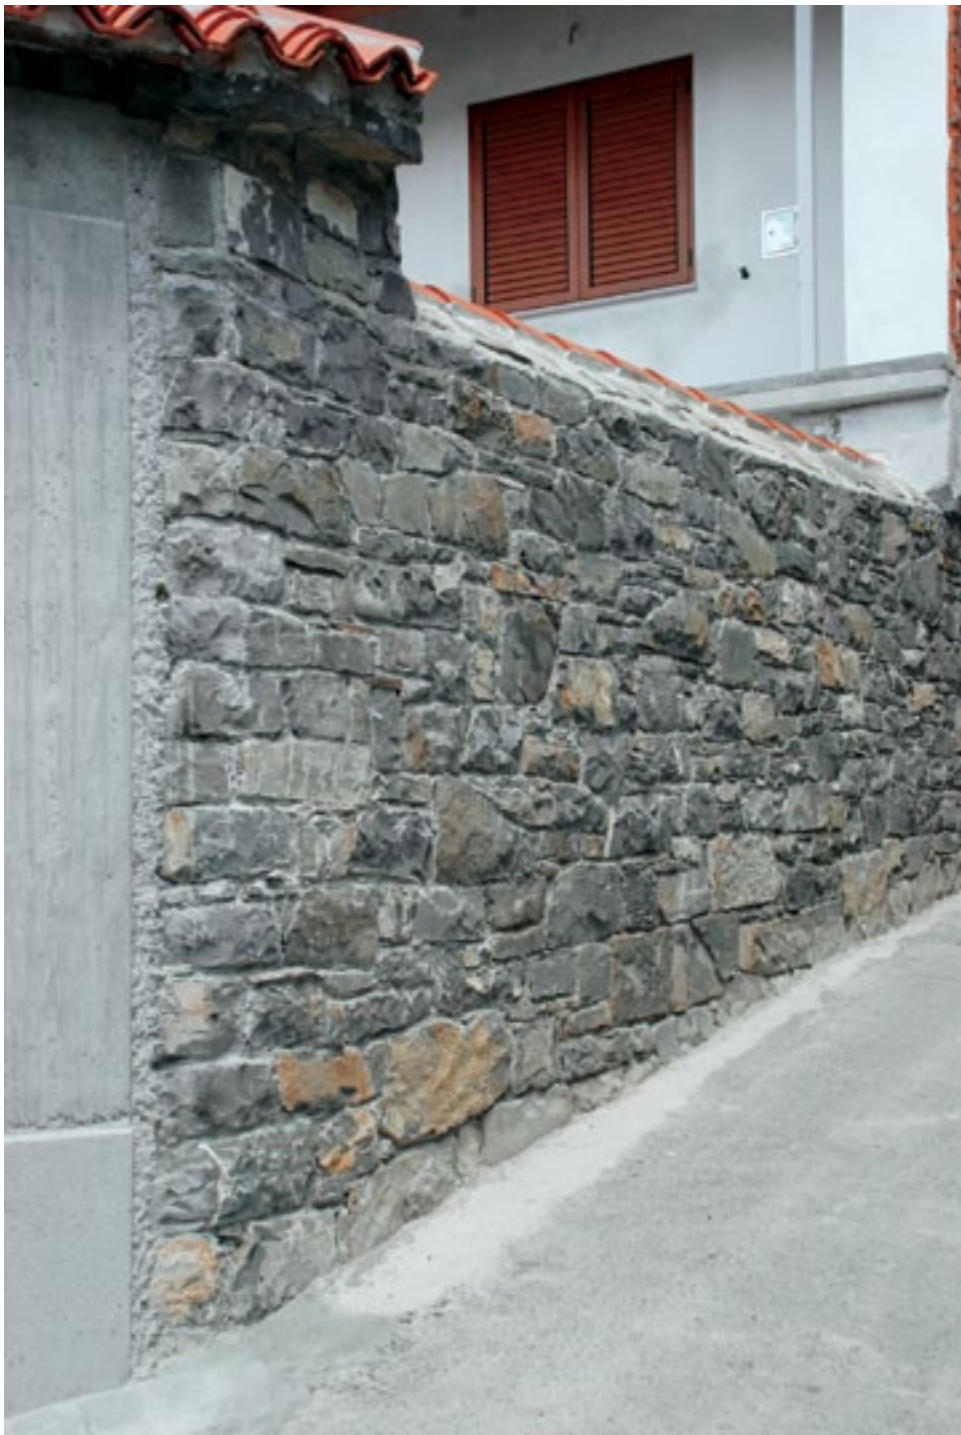
Goče, na novo pozidan dvoriščni zid domačije Goče 33 (foto: A. Ščukovt, maj 2011)

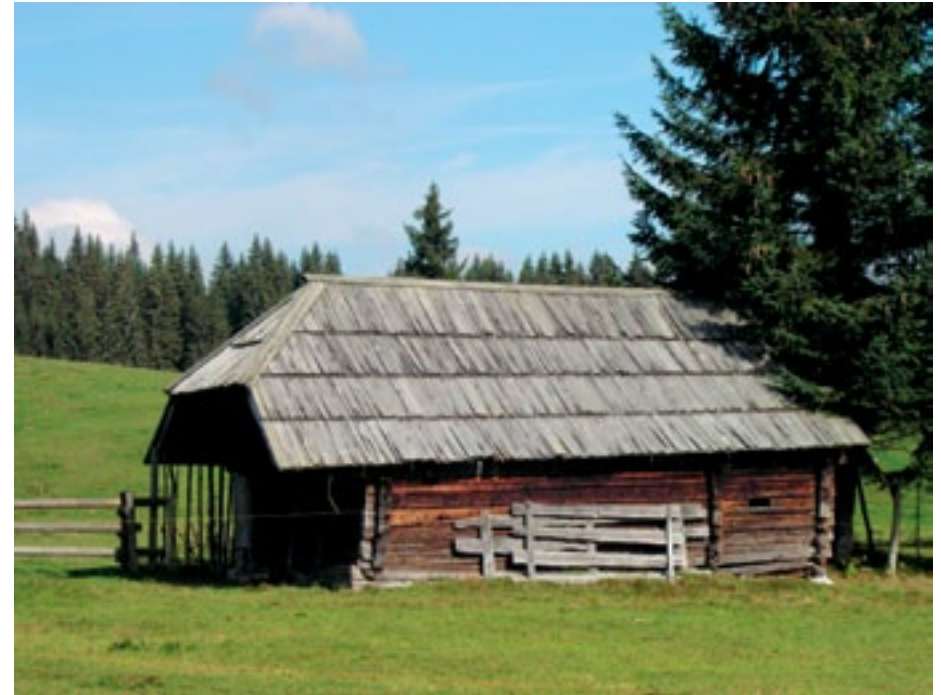
Goreljek, Knoflov stan pred začetkom obnove (foto: S. Roškar)

Knoflov stan je dvoceličen lesen objekt, zgrajen iz brun, ki so v vogalih križno vezana, z dvokapno streho s čopom nad vhodno zatrepno fasado. Ostrešje je vezano na kašto. Streha je bila krita z lesenimi

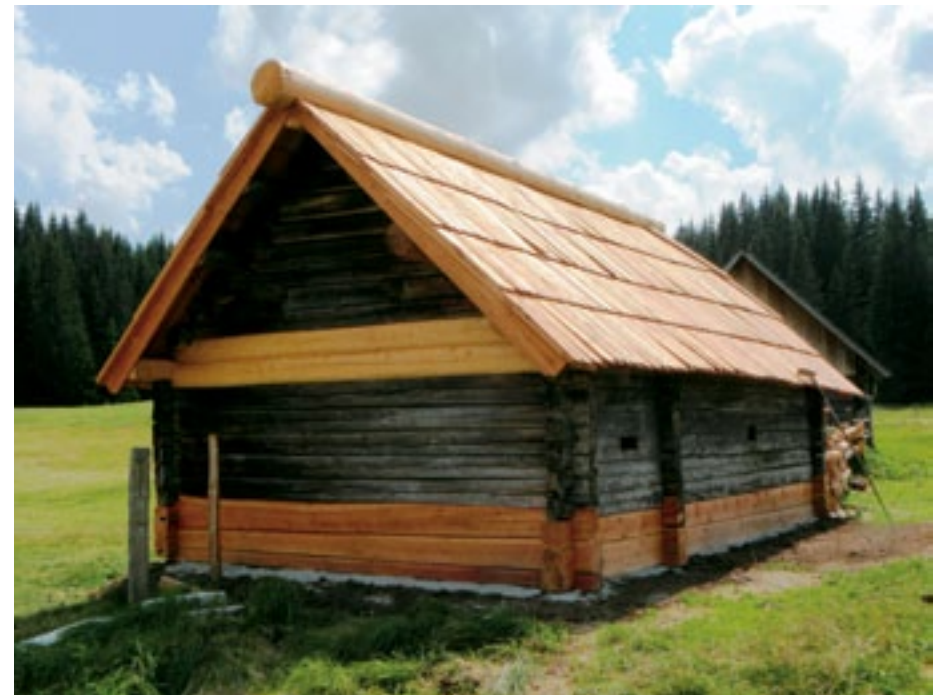
Goreljek, Knoflov stan: zadnja stran stanu po opravljenih delih (foto: S. Roškar)

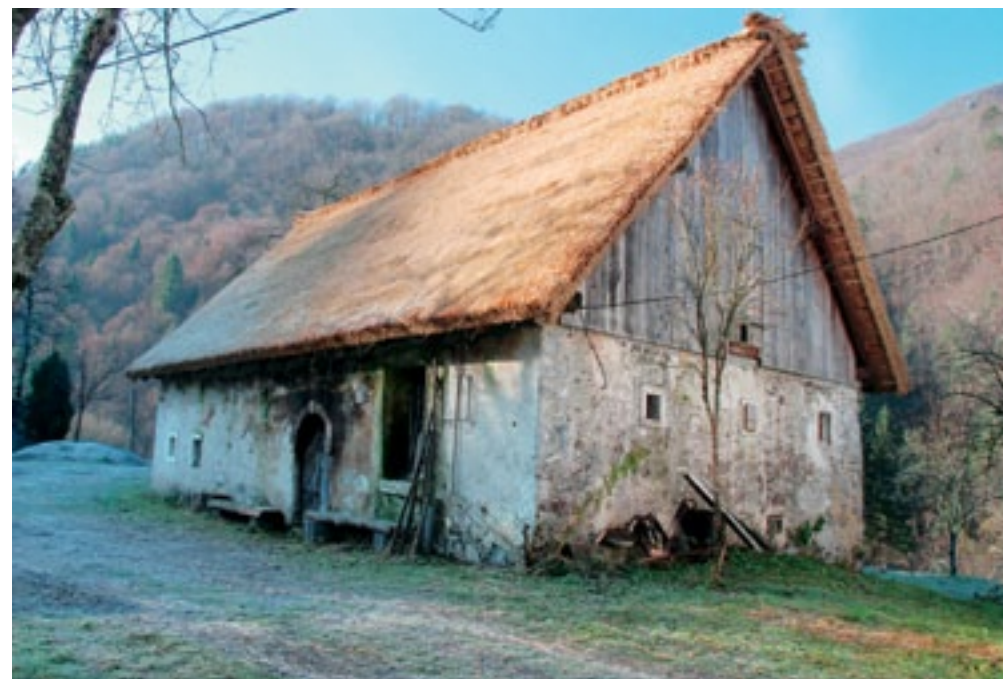
Gorenja Trebuša, domačija Gorenja Trebuša 112, 113, hiša po prekritju strehe s slamo (foto: A. Ščukovt, november 2011)

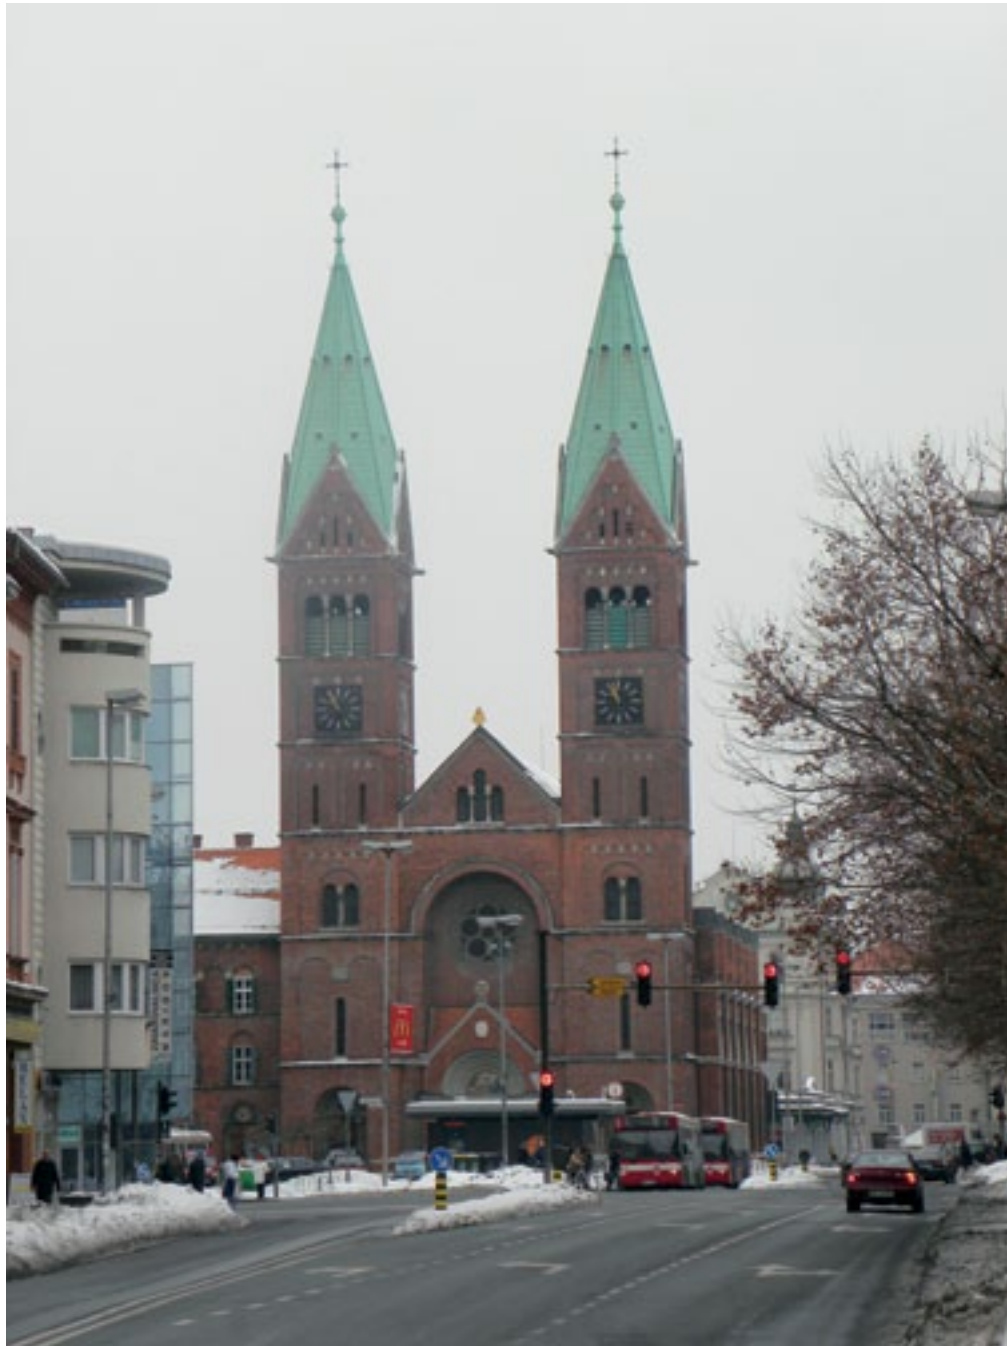
Maribor, frančiškanski samostan, vzhodna fasada pred obnovo (foto: N. Nahtigal)

V letu 2011 se je izvajala obnova vzhodne fasade in zvonikov frančiškanske cerkve. Obnovila se je opečna vzhodna fasada cerkve z zvoniki, vključno s kamniti detajli in pločevino. Na novo so se izvedle ure na zvonikih, obnovila sta se križa na zvonikih.

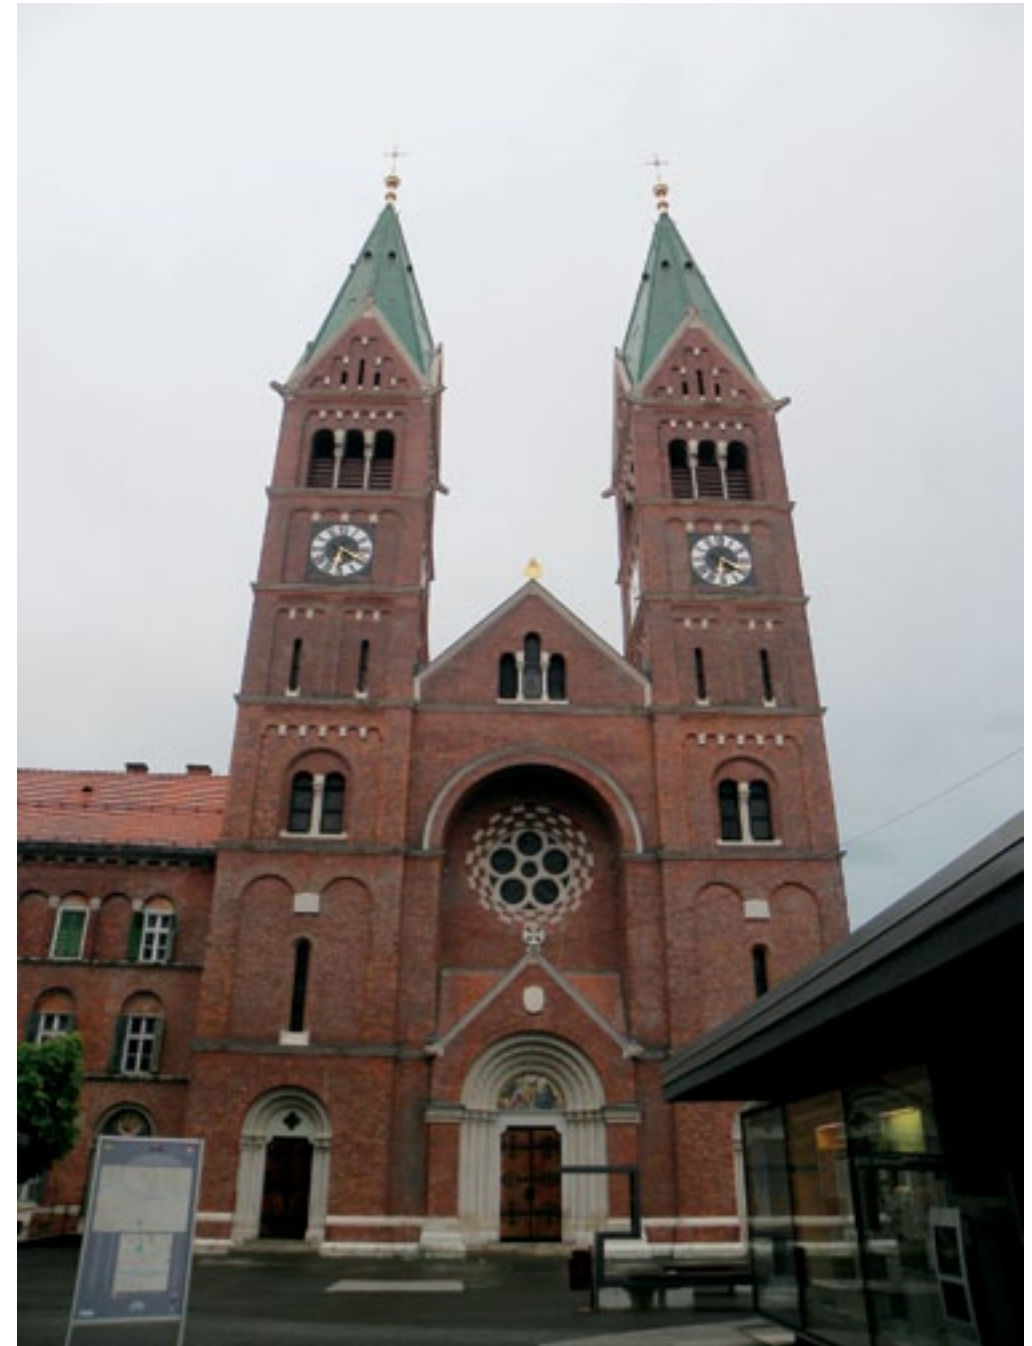
Maribor, frančiškanski samostan, vzhodna fasada po obnovi (foto: N. Nahtigal)

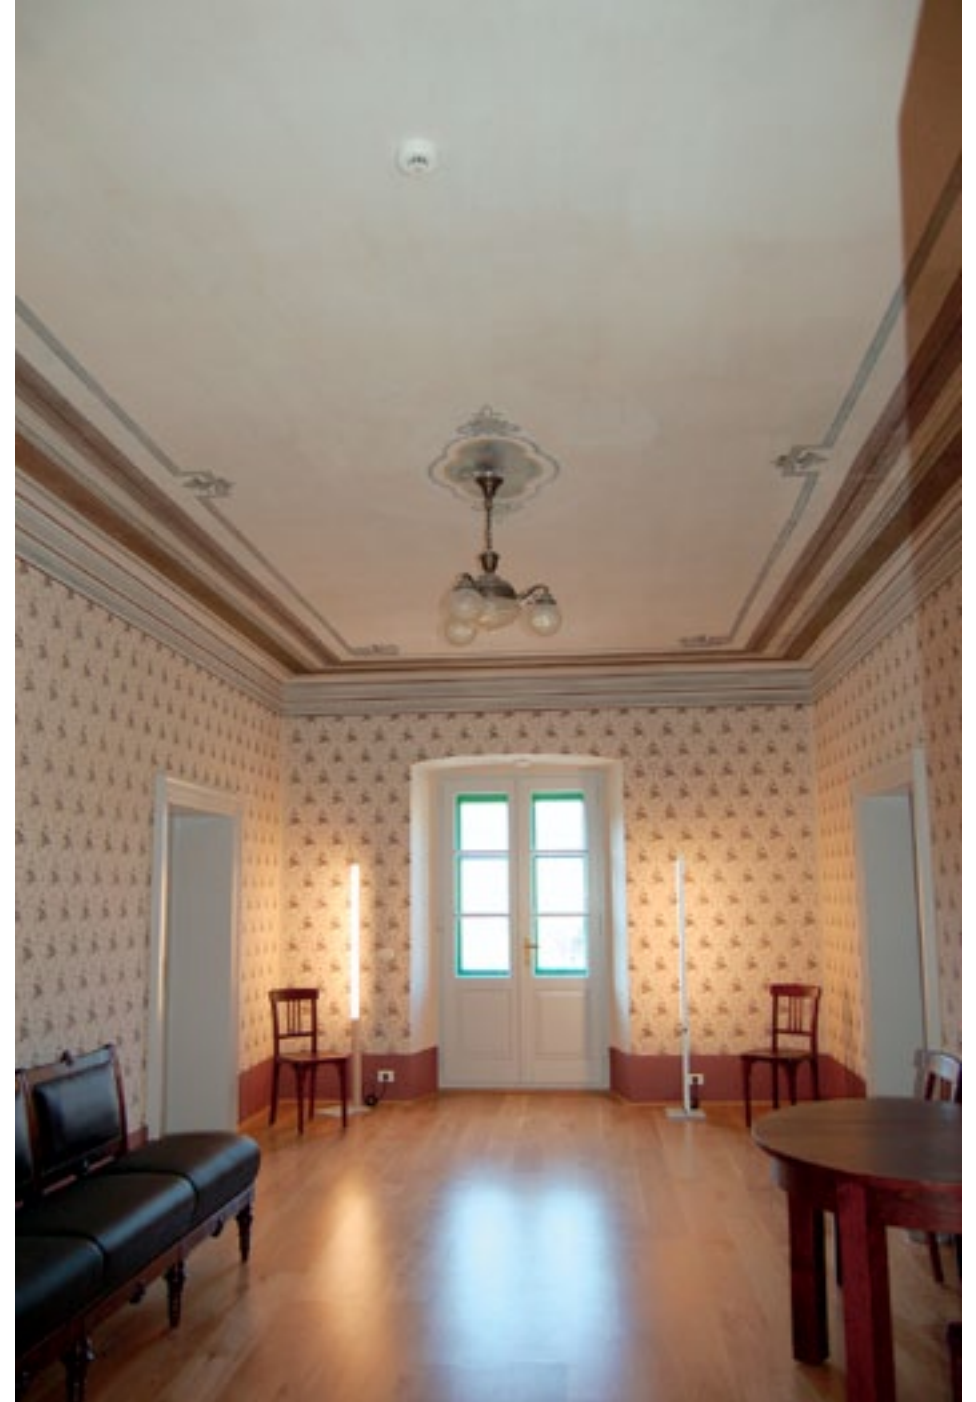
Domačija Matavun 8, salon po dokončanju del in namestitvi opreme. Strop se je restavriral na svojem mestu, stene so s šablono poslikane na novo (foto: E. Belingar, 2011)

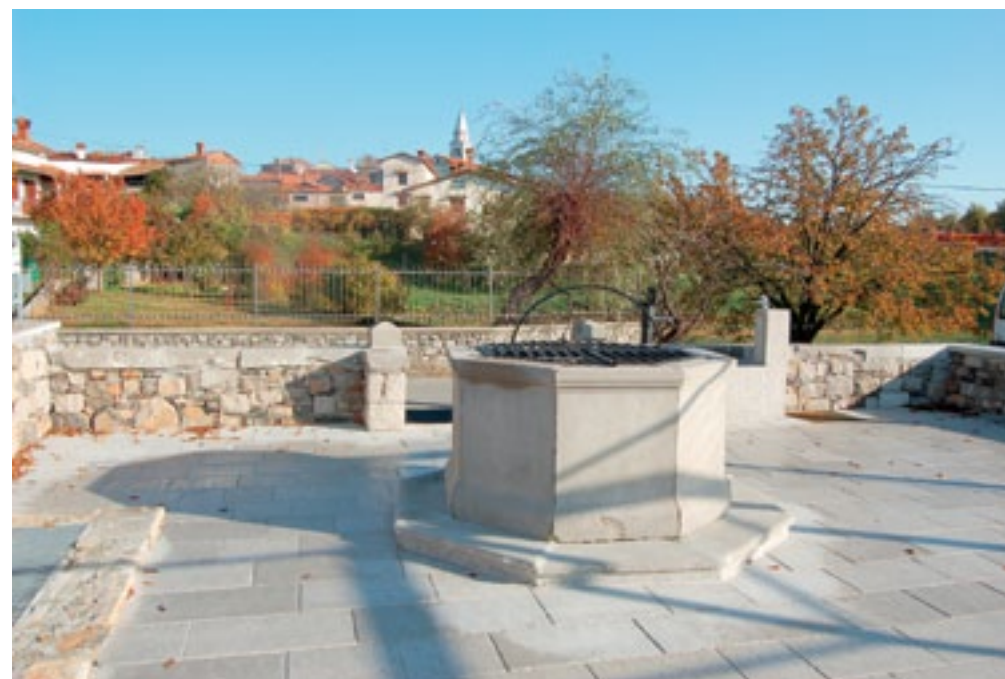
Pliskovica, občinski vodnjak po izvedbi del v letu 2011 (foto: E. Belingar)

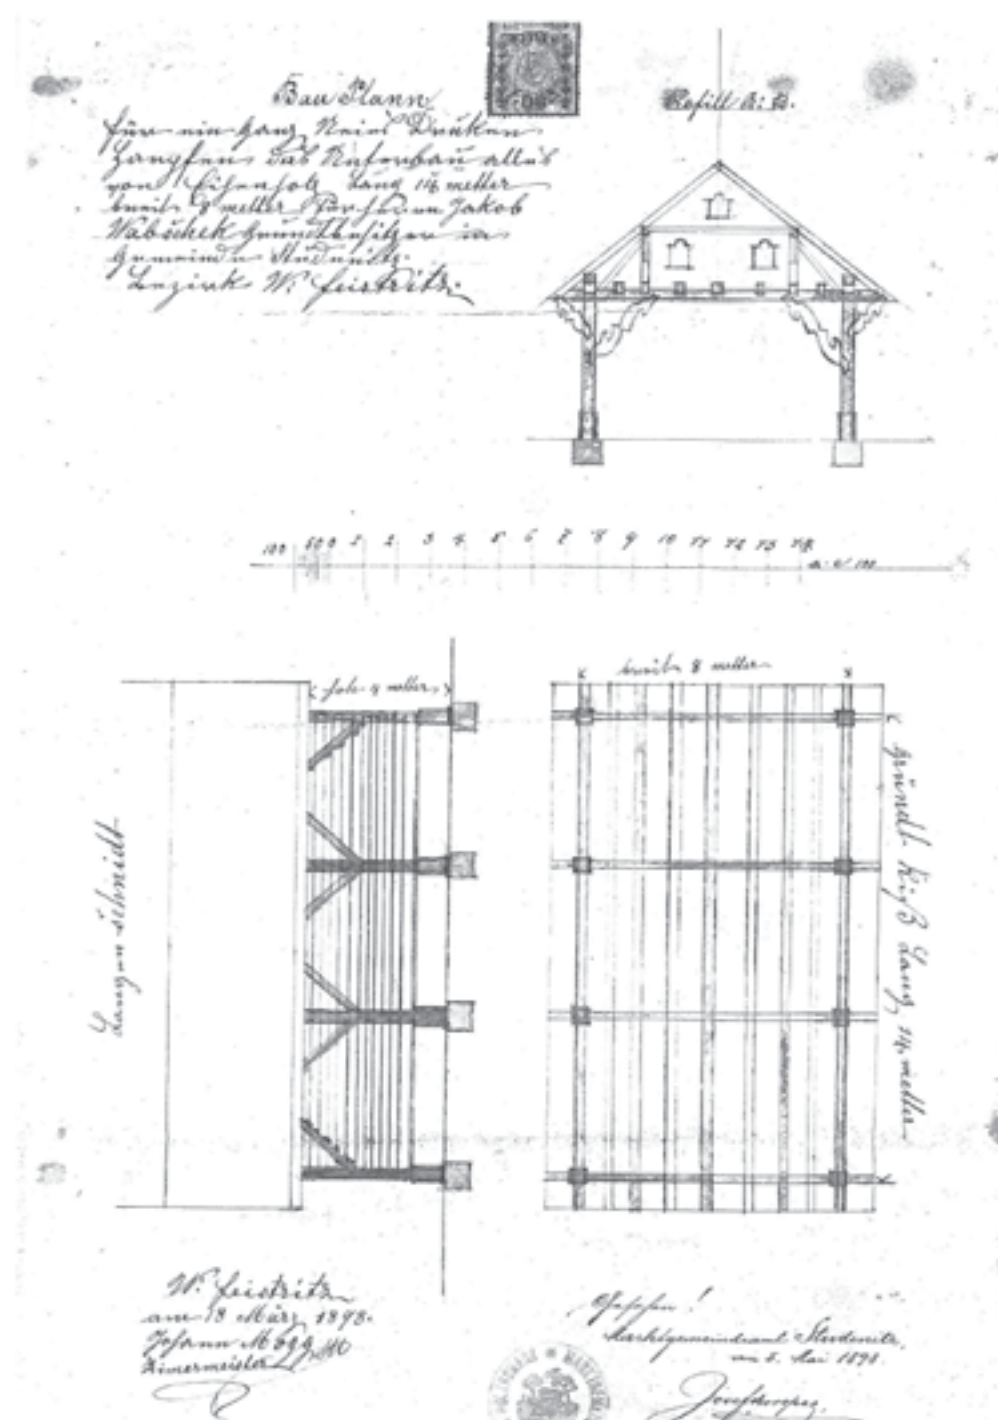
Gradbeni načrt za Črnogov kozolec v Podboču iz leta 1898 (original hrani Občina Poljčane)

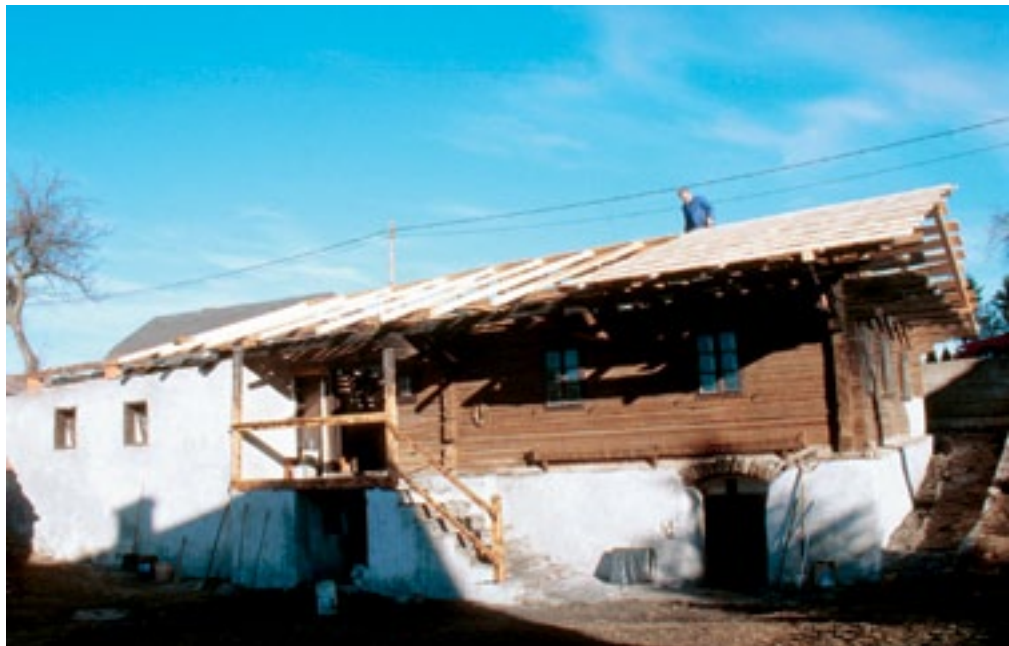
Šmartno na Pohorju 17, Marotova hiša po požaru leta 2005 (foto: J. Skalicky, 2006)

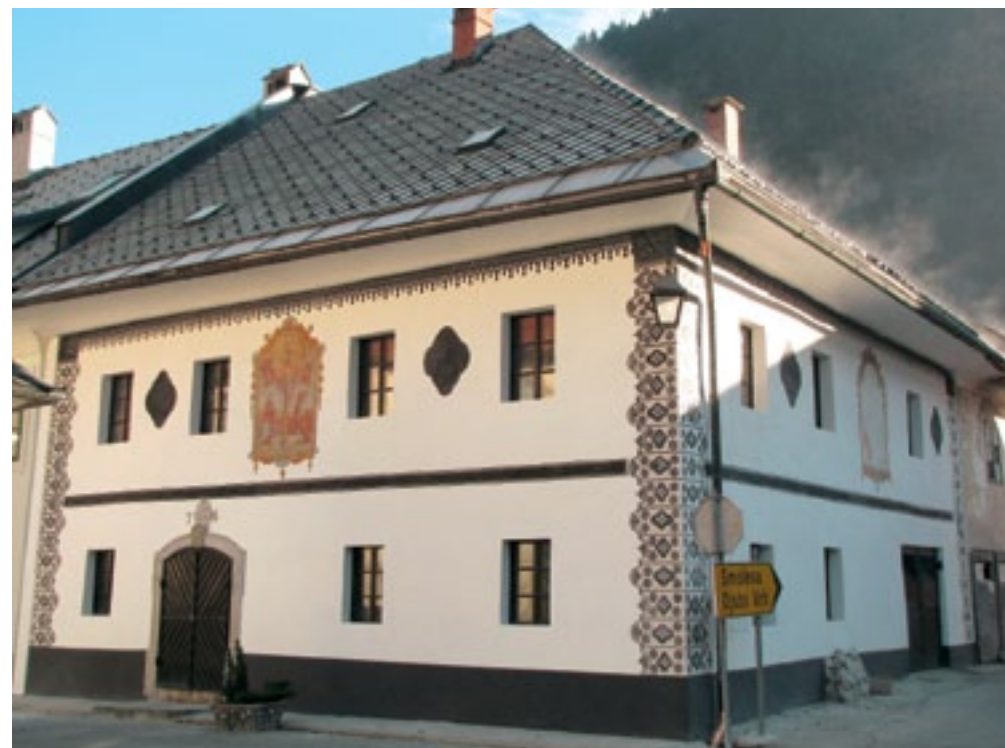
Železniki, fasada hiše Na Plavžu 12 po posegih (foto: A. Klančar Kavčič)
