Varstvo spomenikov
Poročila 49

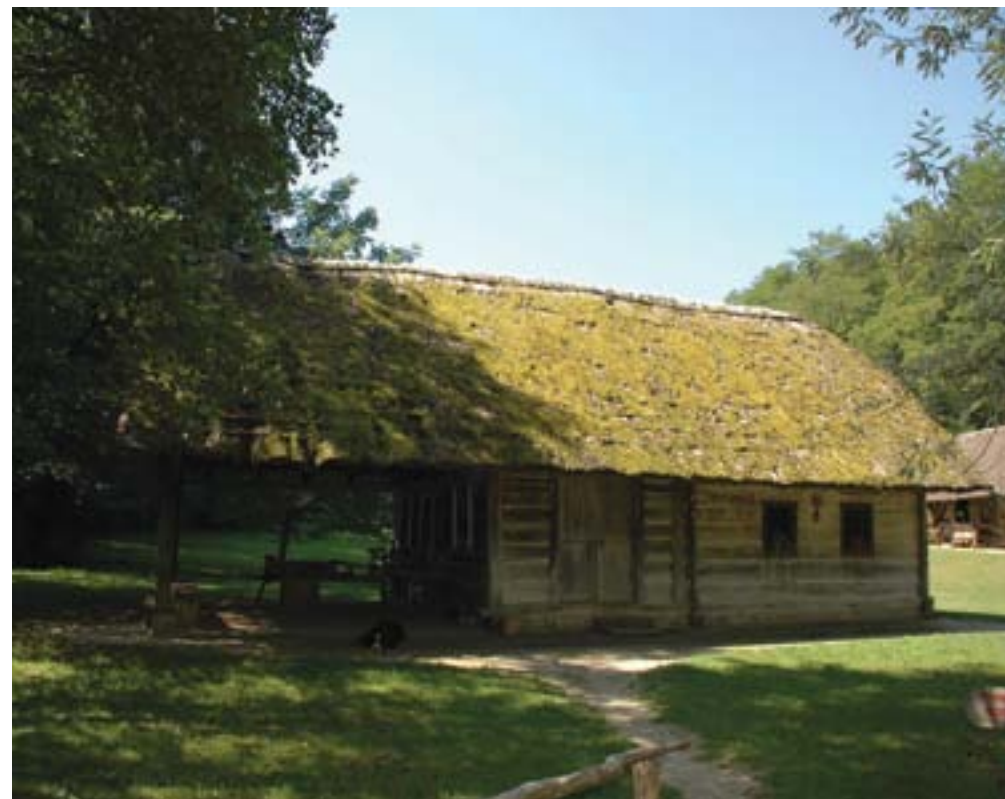
Pleterje, muzej na prostem, kritina na Baničevi hiši pred posegom (foto: D. Strgar)

Kljub polletni izgubi časa sta bili tako v muzeju na prostem pri kartuziji Pleterje še pred večjim snegom zamenjani dotrajani slamnati kritini na Baničevi hiši, ki služi kot prijavnica in manjša trgovina s spominki, ter na Dobrovoljčevem podu, popravljeno pa je bilo sleme na Simoščevem svinjaku. Zamenjavo slamnate kritine je izvedlo podjetje Domača in umetna obrt, Anton Golnar, s. p., Sveti Jurij ob Ščavnici. Konservatorski nadzor je opravljala pristojna območna enota Zavoda za varstvo kulturne dediščine Slovenije.

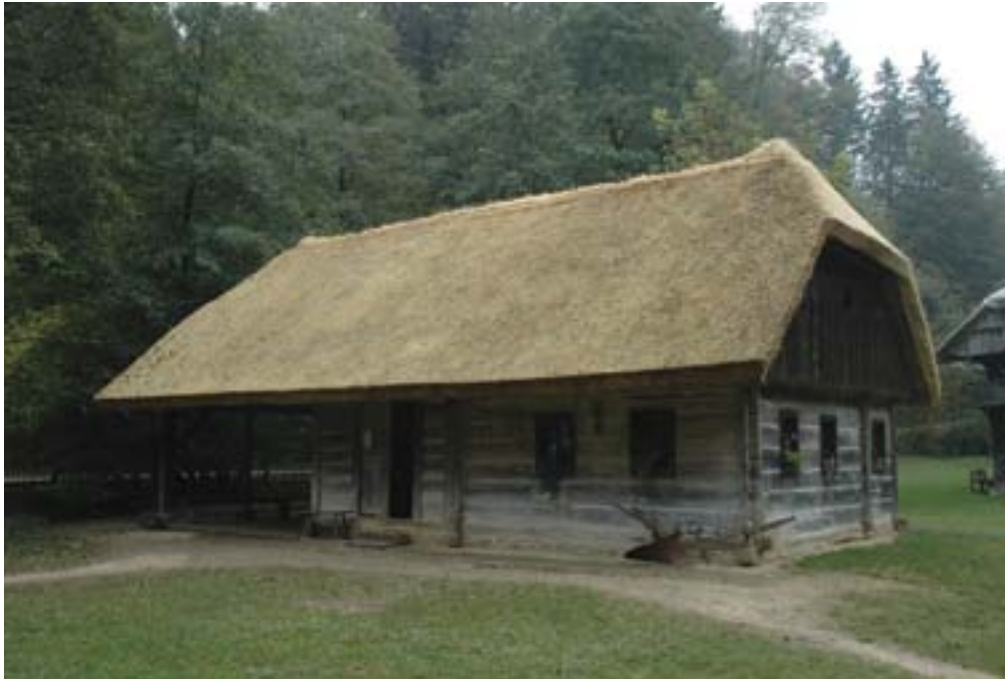
Pleterje, muzej na prostem, nova kritina (foto: D. Strgar)

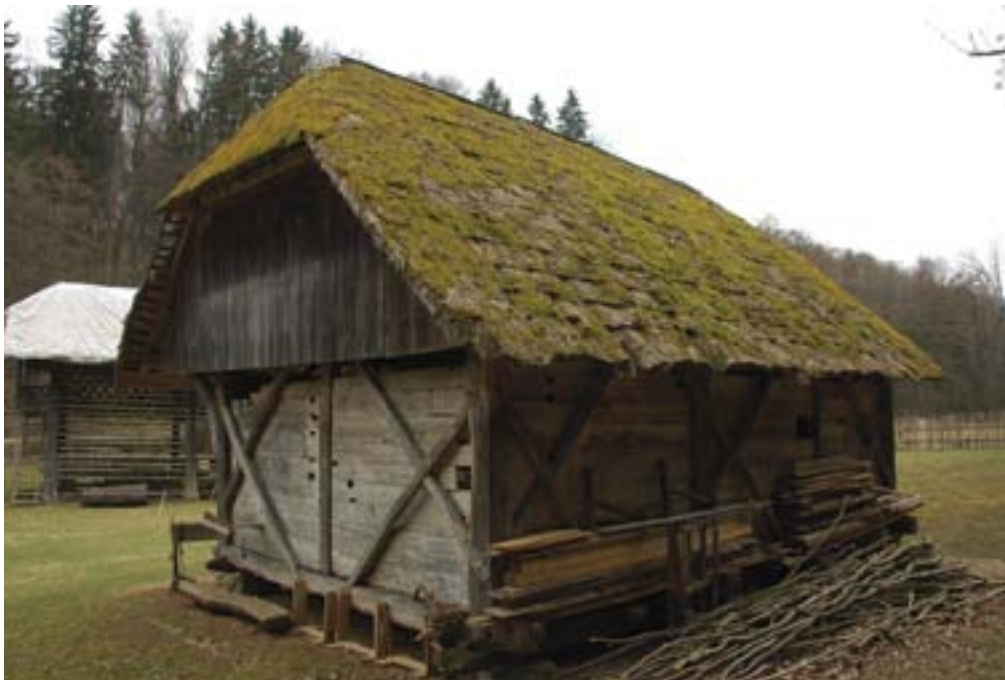
Pleterje, muzej na prostem, stanje kritine na Dobrovoljčevem podu (foto: D. Strgar)

Za zamenjavo dotrajanih delov ostrešja in uničene slamnate kritine na kozolcu sredstva kredita niso bila dovolj velika, zato toplar ostaja še naprej začasno pokrit s polivinilasto ponjavo. Verjeti je, da bo naslednji razpis pristojnega ministrstva imel več posluha za stavbno dediščino v muzeju na prostem pri samostanu Pleterje.

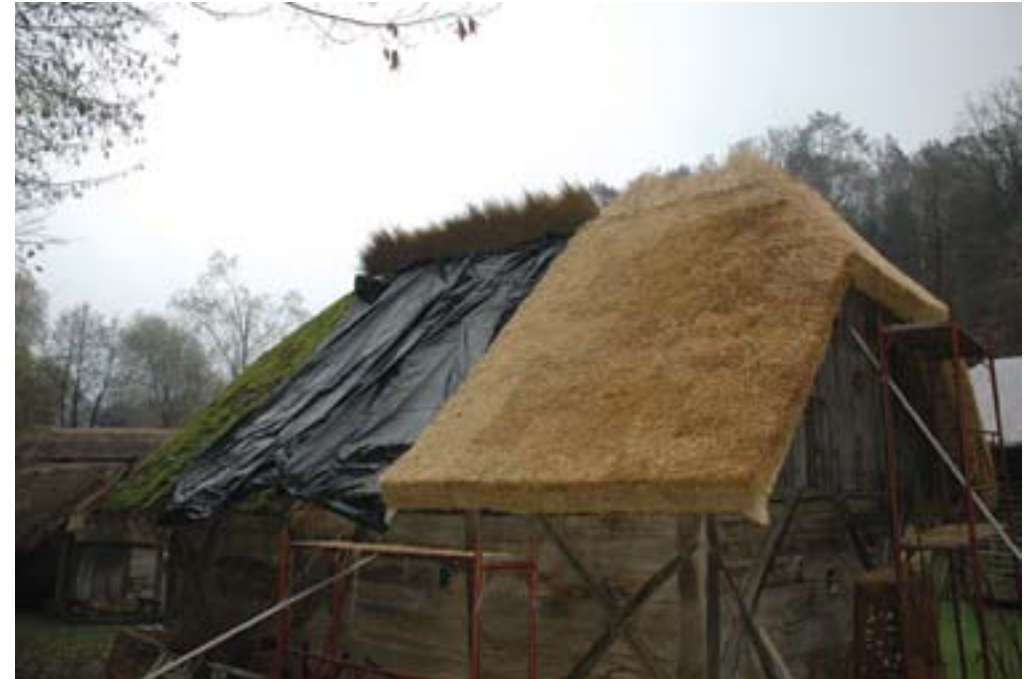
Pleterje, muzej na prostem, zamenjava dotrajane slamnate kritine (foto: D. Strgar)

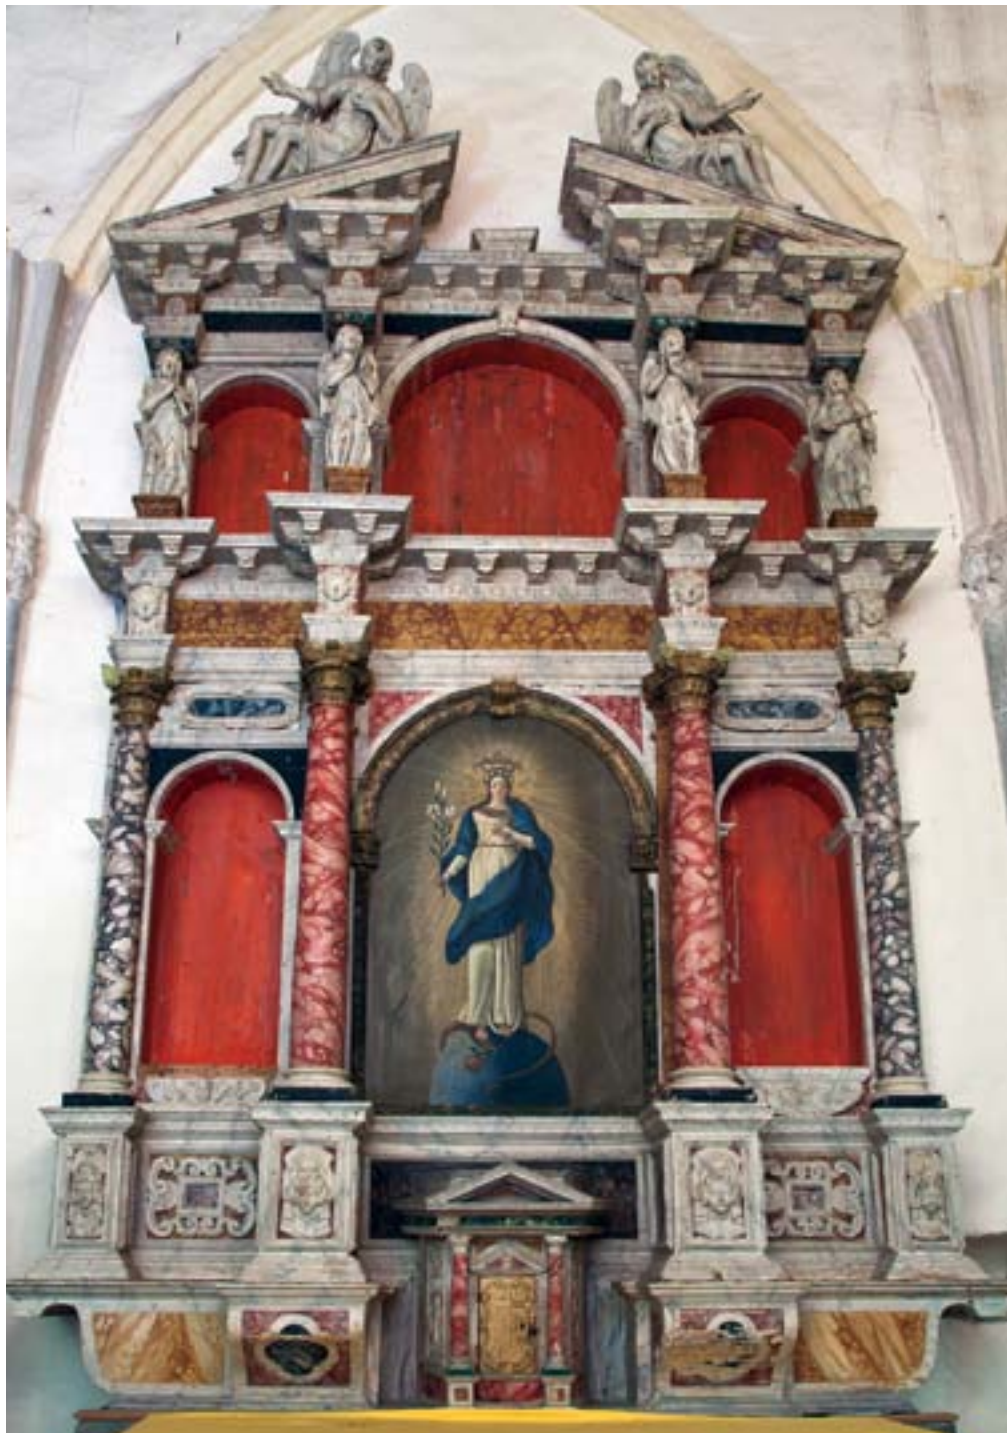
dika je bilo stanje v spodnjem delu oltarja zelo slabo, boljše pa v višjih delih. Glavne poškodbe so bile odstopanje in podmehurjenje barvne plasti ter razgrajenost klejno-kredne podlage. Površinska umazanija je bila razširjena po celotni površini. Po postavitvi delovnega odra je bil oltar demontiran po kosih, ustrezno zaščiteno in prepeljan v delavnico ZVKDS, OE Nova Gorica. Sledili sta čiščenje prahu in umazanije s hrbitišča z bazično vodno raztopino ter premazovanje z Borosolom. Ves oltar smo nato premazali z raztopino insekticida Permetrina v bencinu Shellsoll ter ga zavitega v PVC-folijo pustili mirovati več kot mesec dni. Večje poškodbe lesa so bile utrjene s hrbitišča s postopnim nanašanjem tekoče smole Paraloid B72, raztopljene v acetonu in etil acetatu (razmerje 80 : 20). Manjkajoči deli so bili dodani z vstavljanjem novih lesenih kosov in domodelirani z dvokomponentno epoksidno smolo Araldit SV in HV 427. Kot je bilo že navedeno, je bil ves oltar zelo grobo prebarvan in že prvi poskusi čiščenja ter odstranjevanja preslikav so pokazali le malo ostankov originalne barvne plasti in pozlate. Ves oltar je bil sicer grobo »zbrušen«, domnevno s kovinskimi krtačami do grunda, tako da se je kot edina prava rešitev estetskega vprašanja ponujala skoraj

Avče, cerkev Marije Snežne, oltar Brezmadežne, pred restavratorskim posegom (foto: Andrej Vidmar 2011)

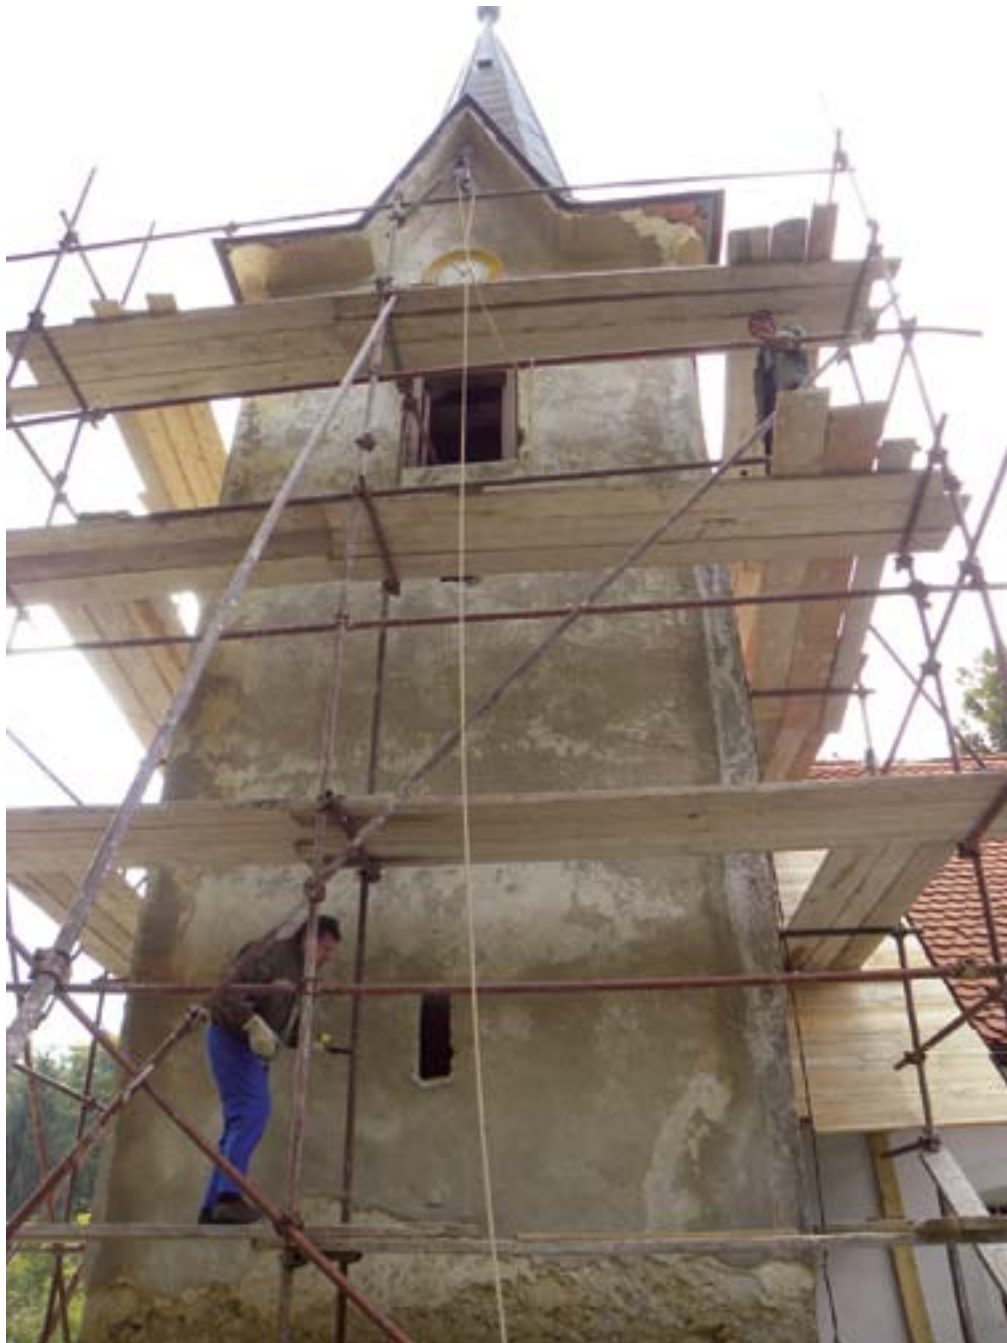
Dobrovlje, cerkev sv. Janeza in Pavla, sondiranje zvonika (foto: N. Podkrižnik, 2010)

V letu 2010 je bila na pobudo Župnijskega urada Braslovče in faranov zaselka Dobrovlje izvedena sanacija fasade.

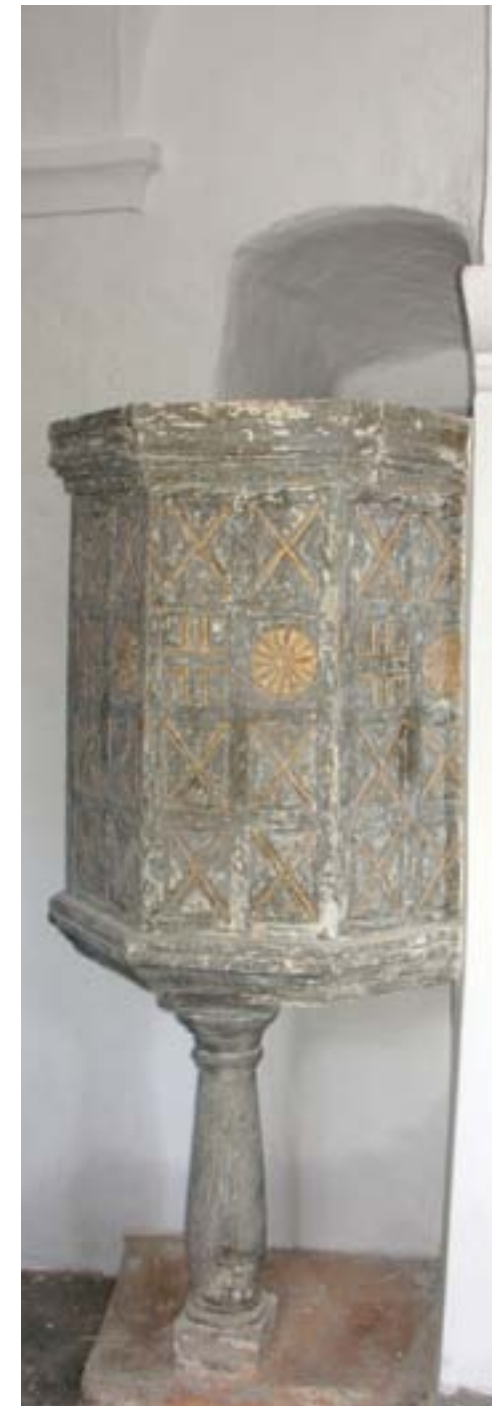
Kal pri Krmelju, cerkev sv. Martina, prižnica po sondiranju (foto: M. Plevnik)

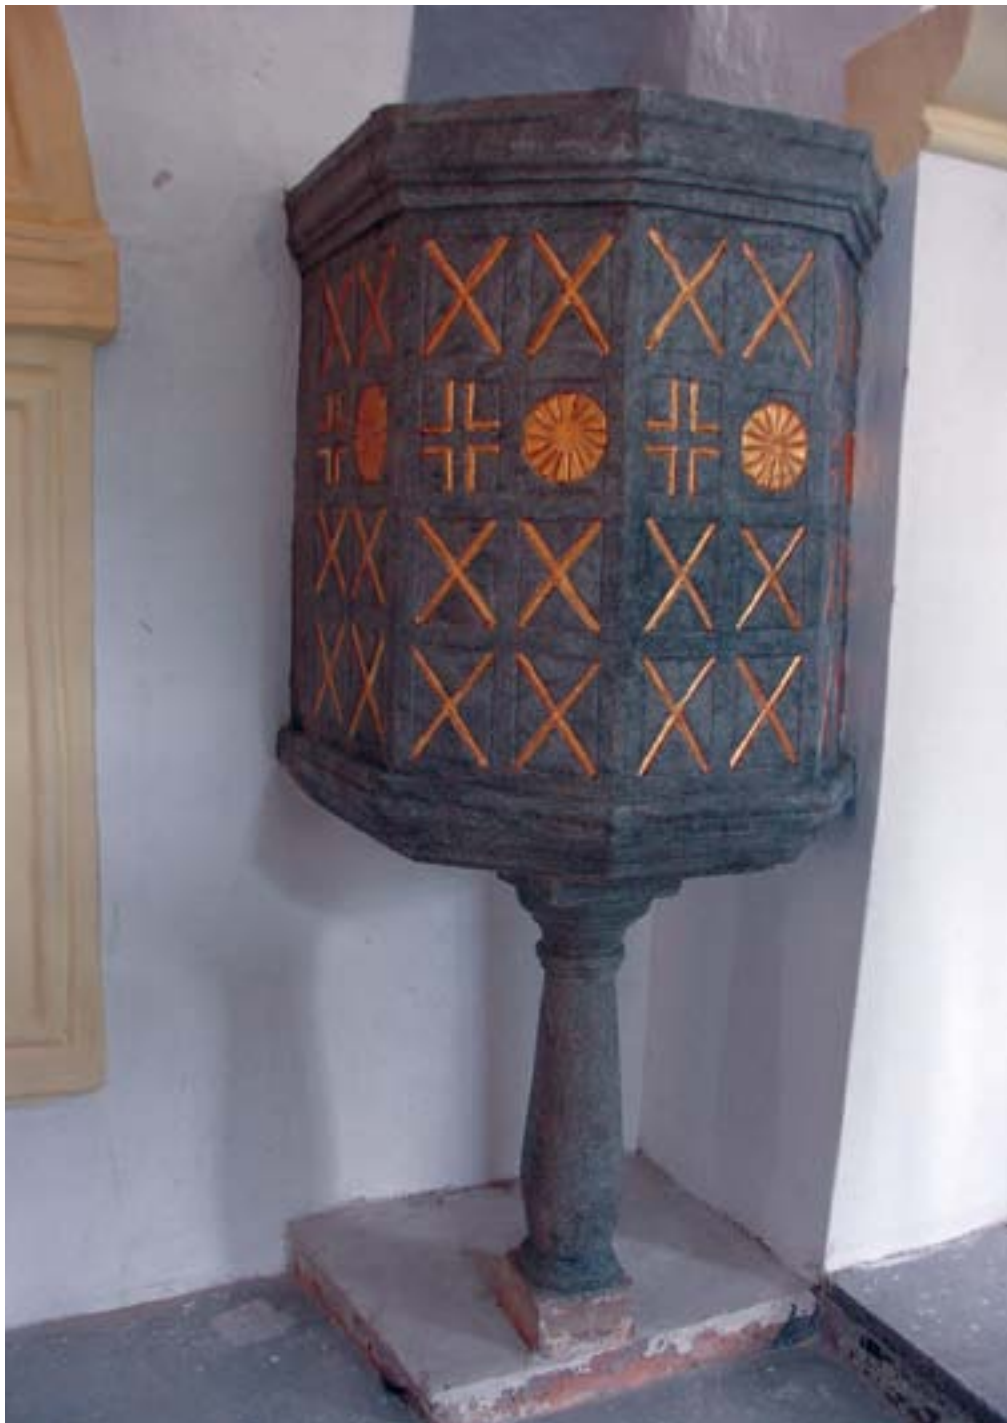
Kal pri Krmelju, cerkev sv. Martina, prižnica po konservatorsko-restavratorskih posegih (foto: M. Plevnik)

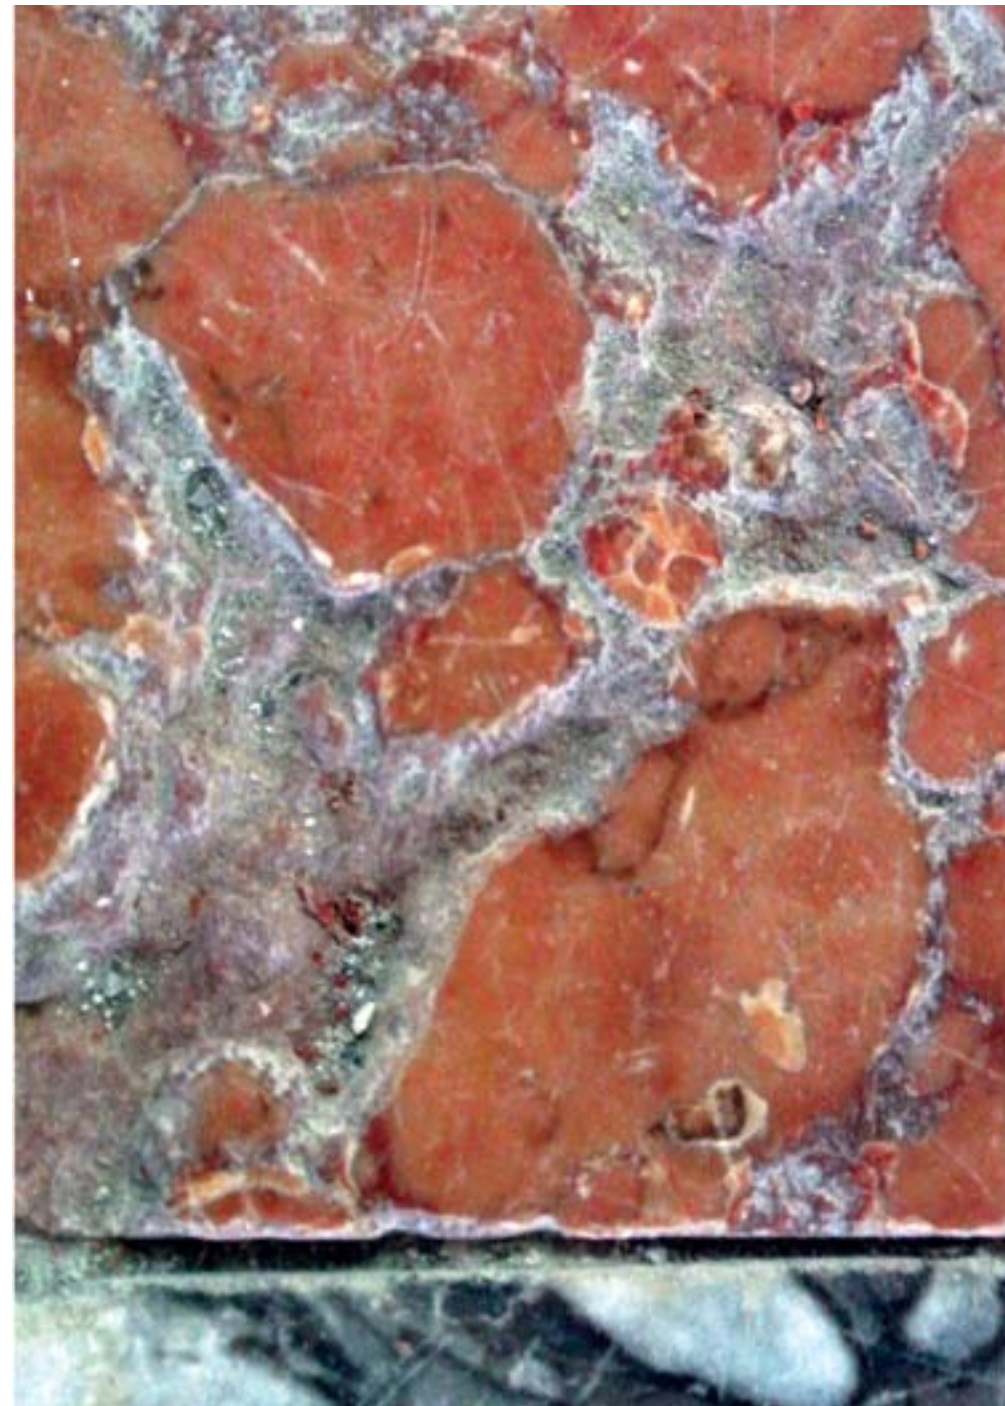
Mengore, cerkev Imena Marijinega, kamnit oltar, 20. stoletje; kamen in omet, poškodbe na kamnu pred konservatorsko-restavratorskim posegom (foto: Š. Govže, 2012)

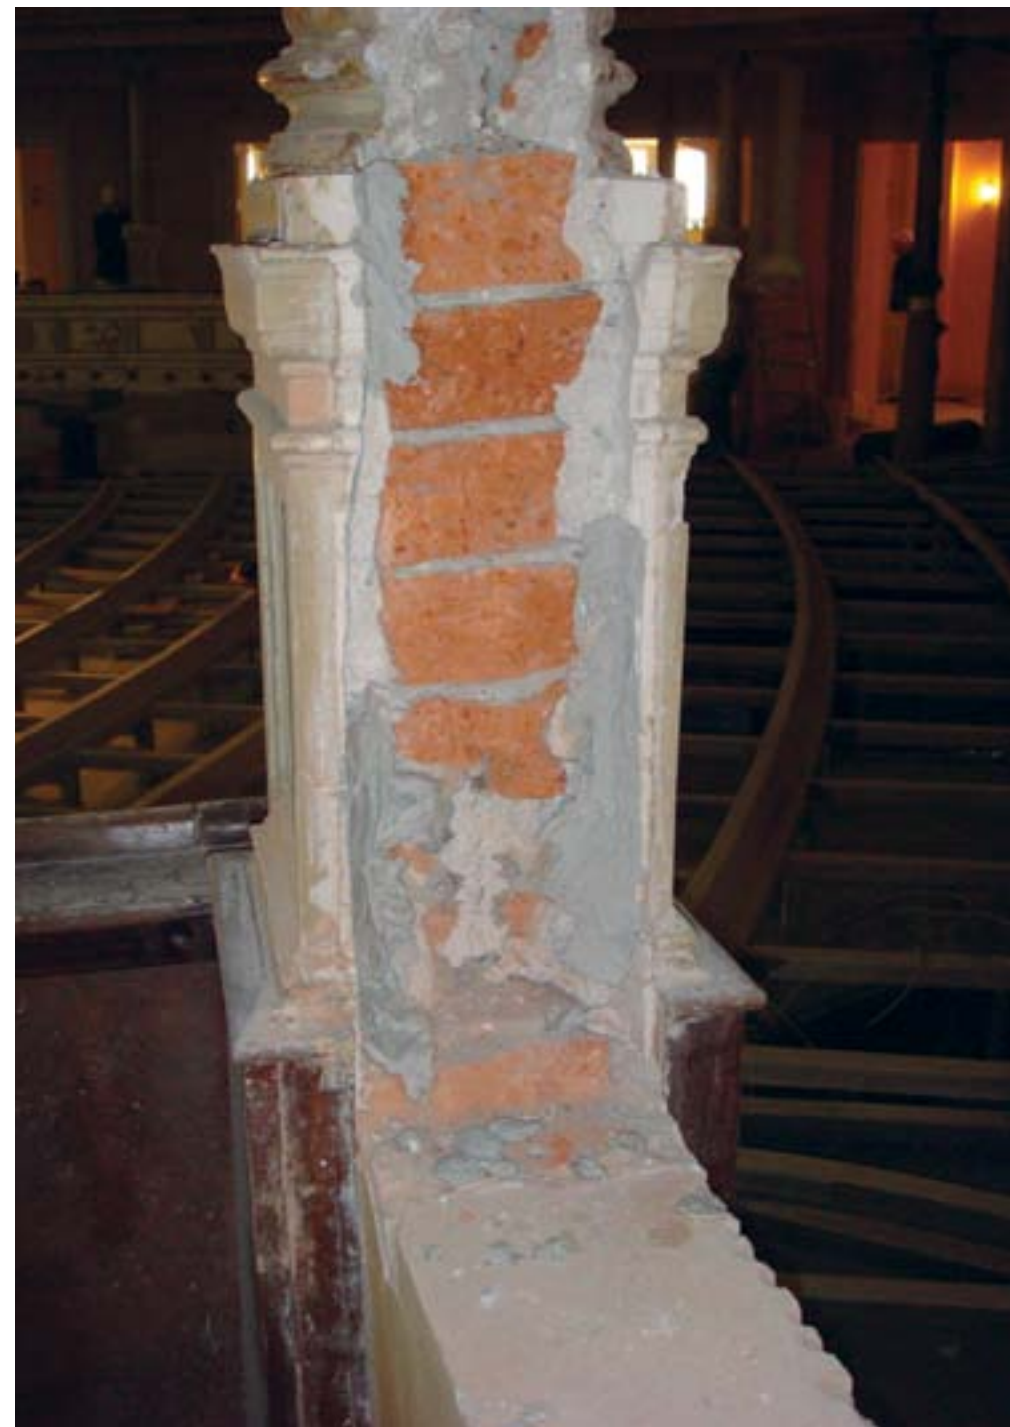
Ljubljana, Opera, manjkajoči del stebra po odstranitvi stene med ložami, detajl (foto: S. Dolinšek)

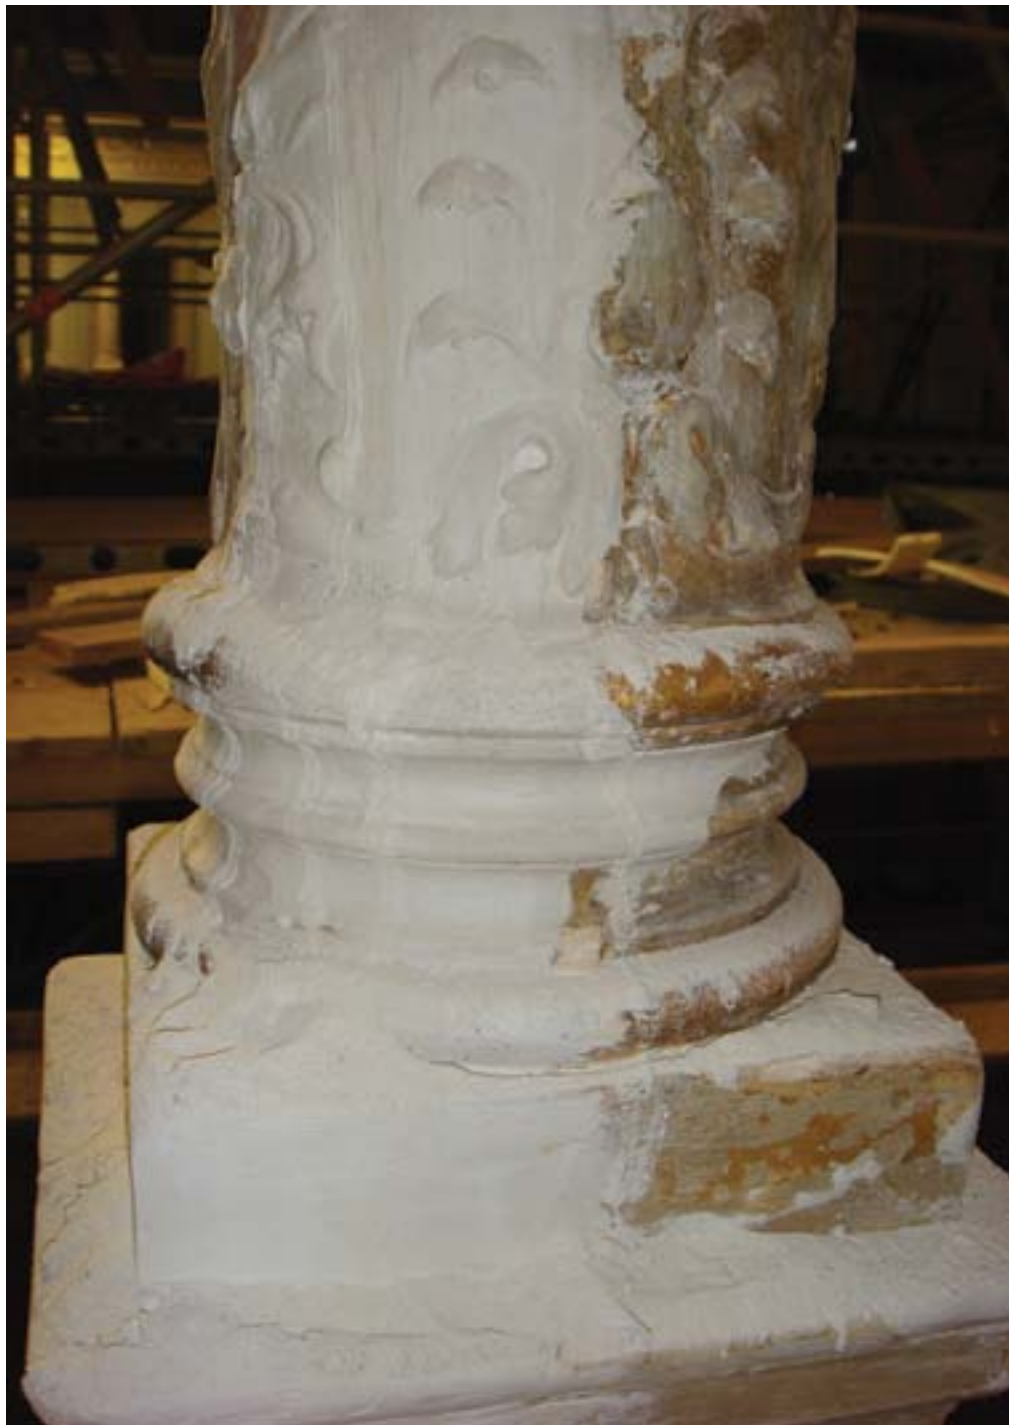
Ljubljana, Opera, rekonstrukcija manjkajočega dela stebra, detajl (foto: S. Dolinšek)

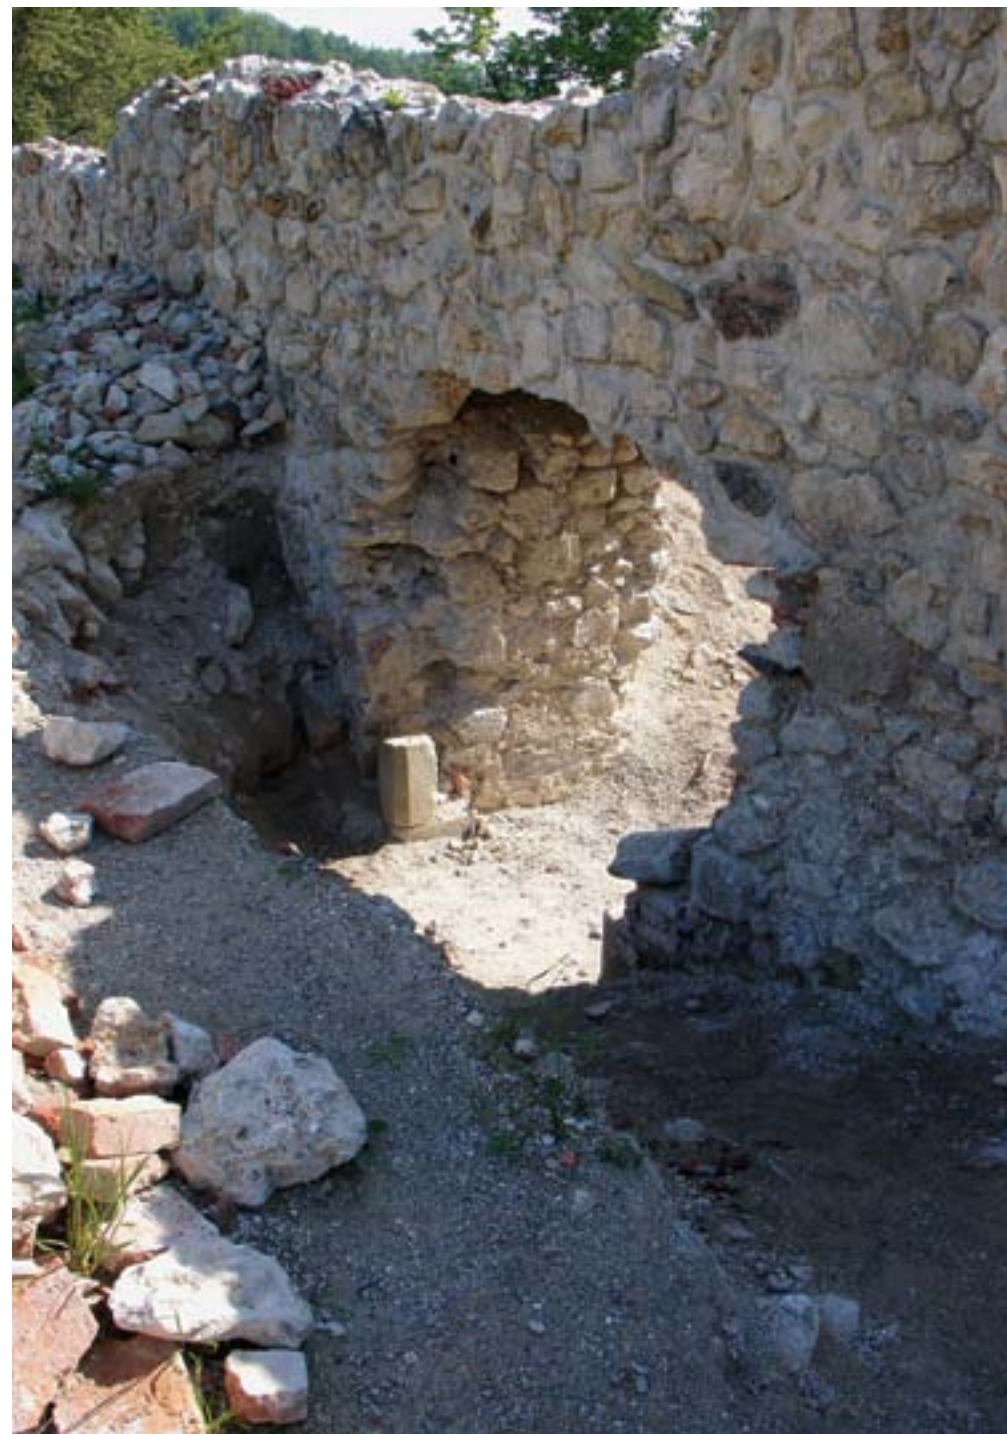
Žovnek, razvaline gradu, nedovoljeni poseg v zemeljske plasti (foto: D. Brišnik)

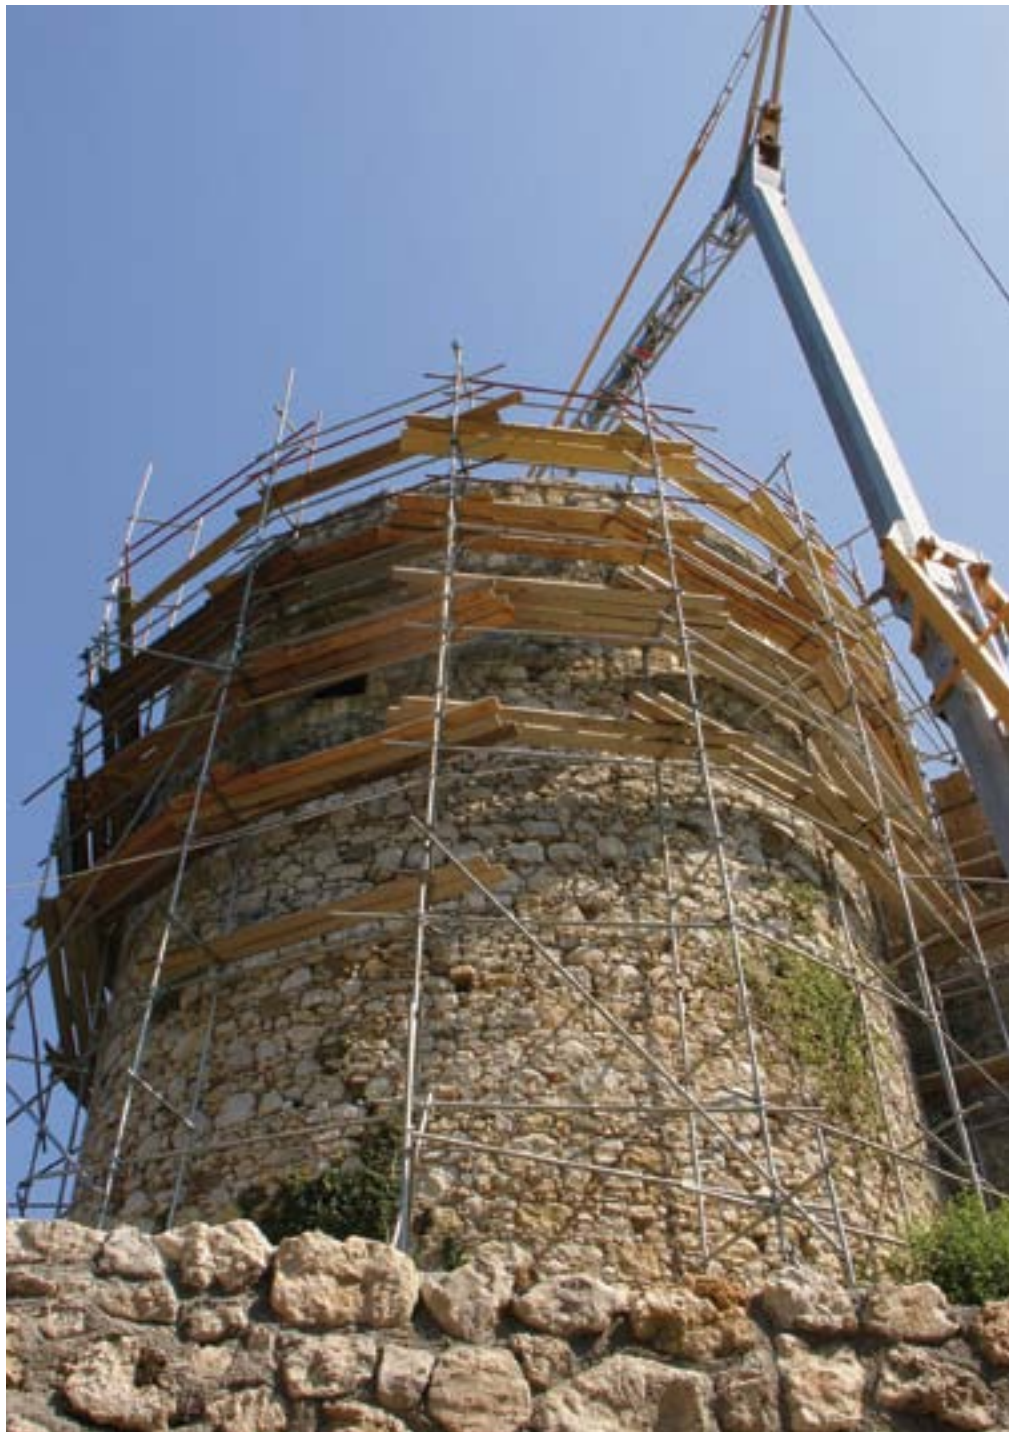
Žovnek, razvaline gradu, začetek obnove okroglega stolpa (foto: M. Plevnik)

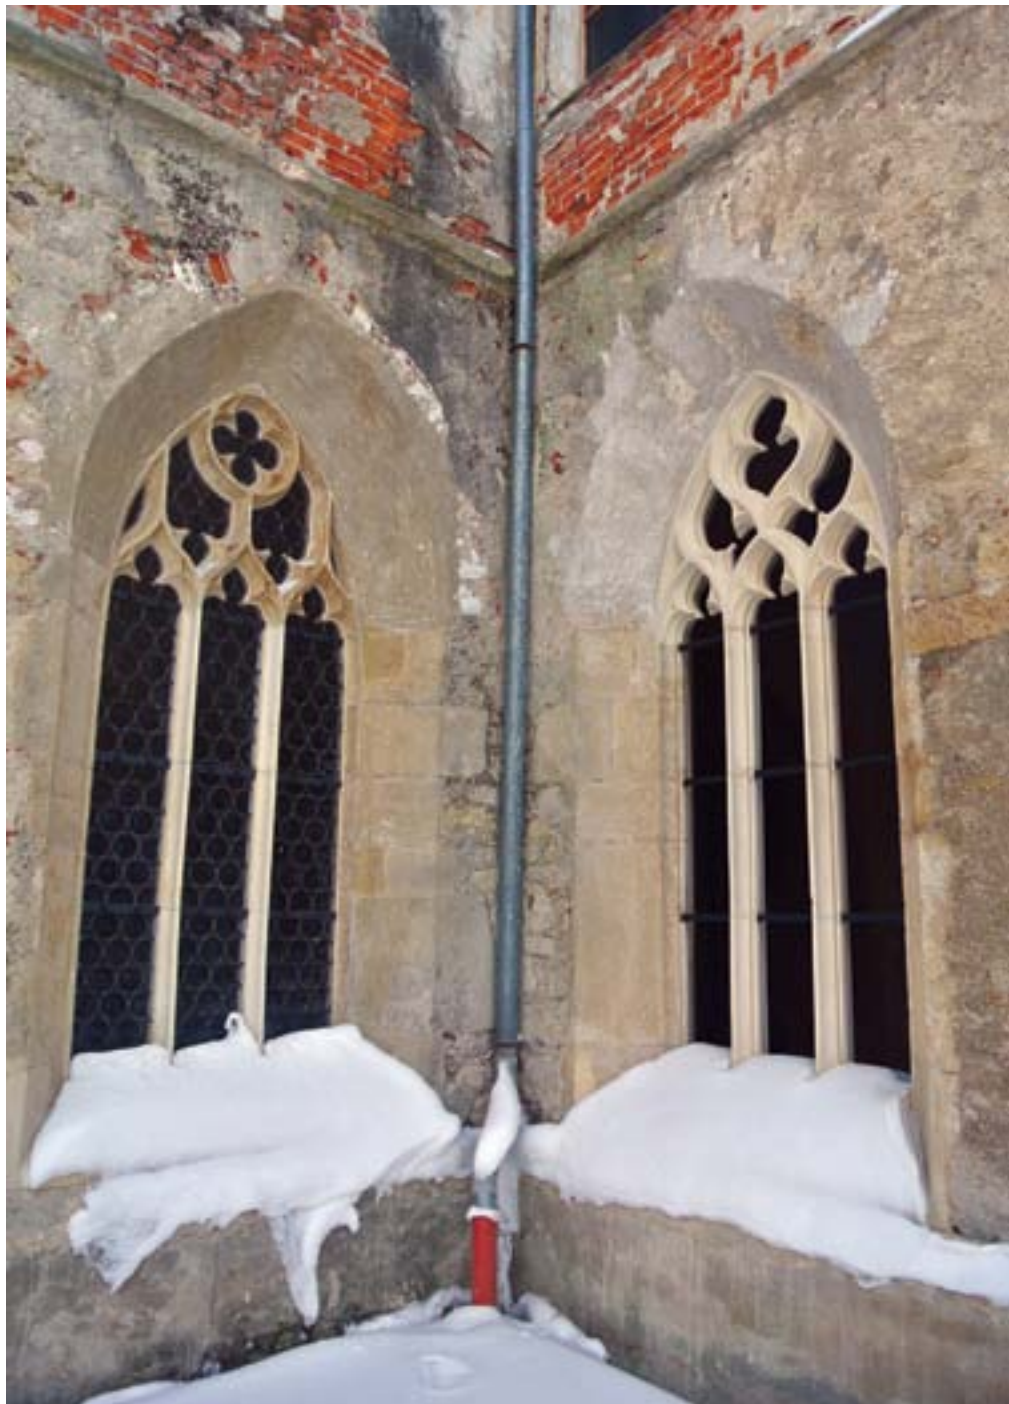
Ptuj, dominikanski samostan, restavrirano in zastekljeno gotsko okno (levo) in rekonstrukcija gotskega okna pred zasteklitvijo (desno) (foto: Nuška Dolenc Kambič)

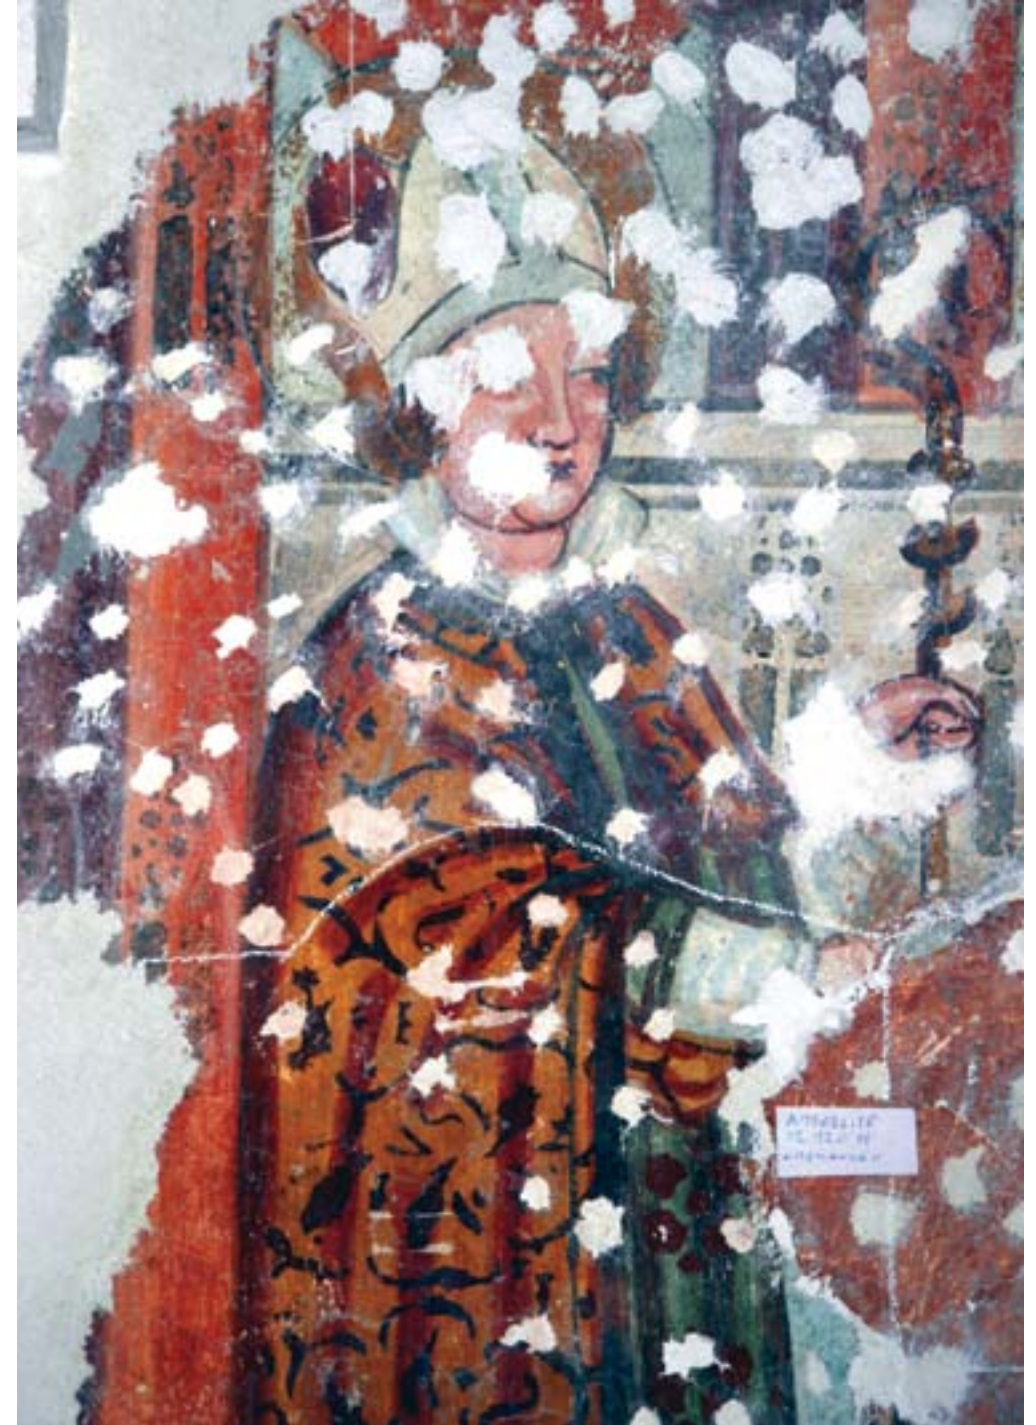
Rut, cerkev sv. Lamberta, poskus odstranjevanja bele koprne s kationsko smolo (foto: K. Zalar)

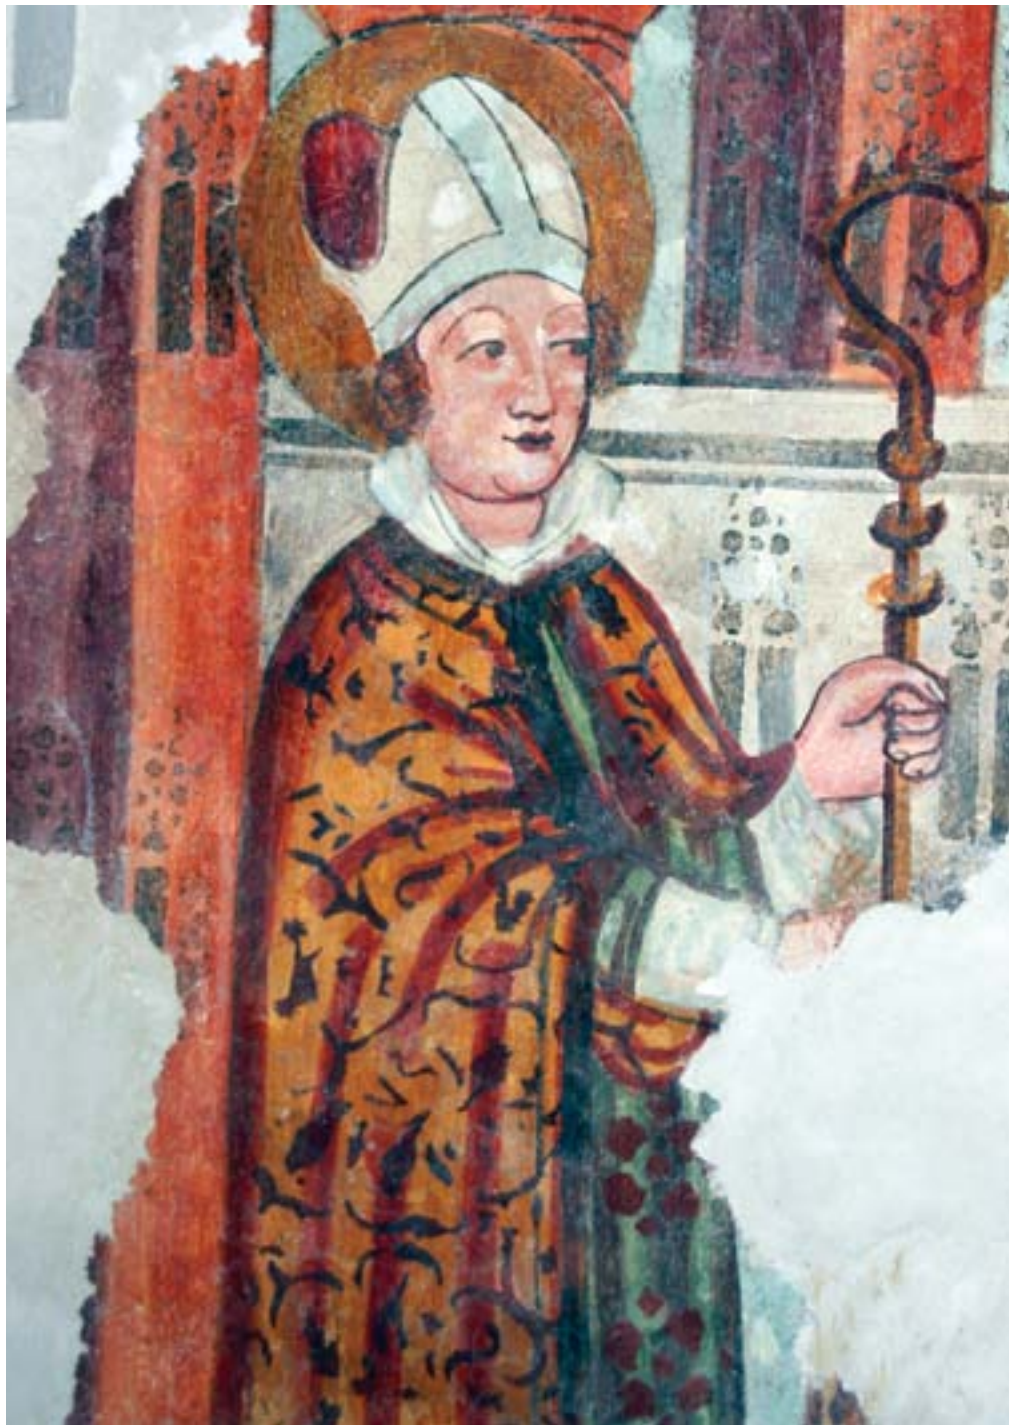
Rut, cerkev sv. Lamberta, isti detalj po končanem posegu (foto: K. Zalar)

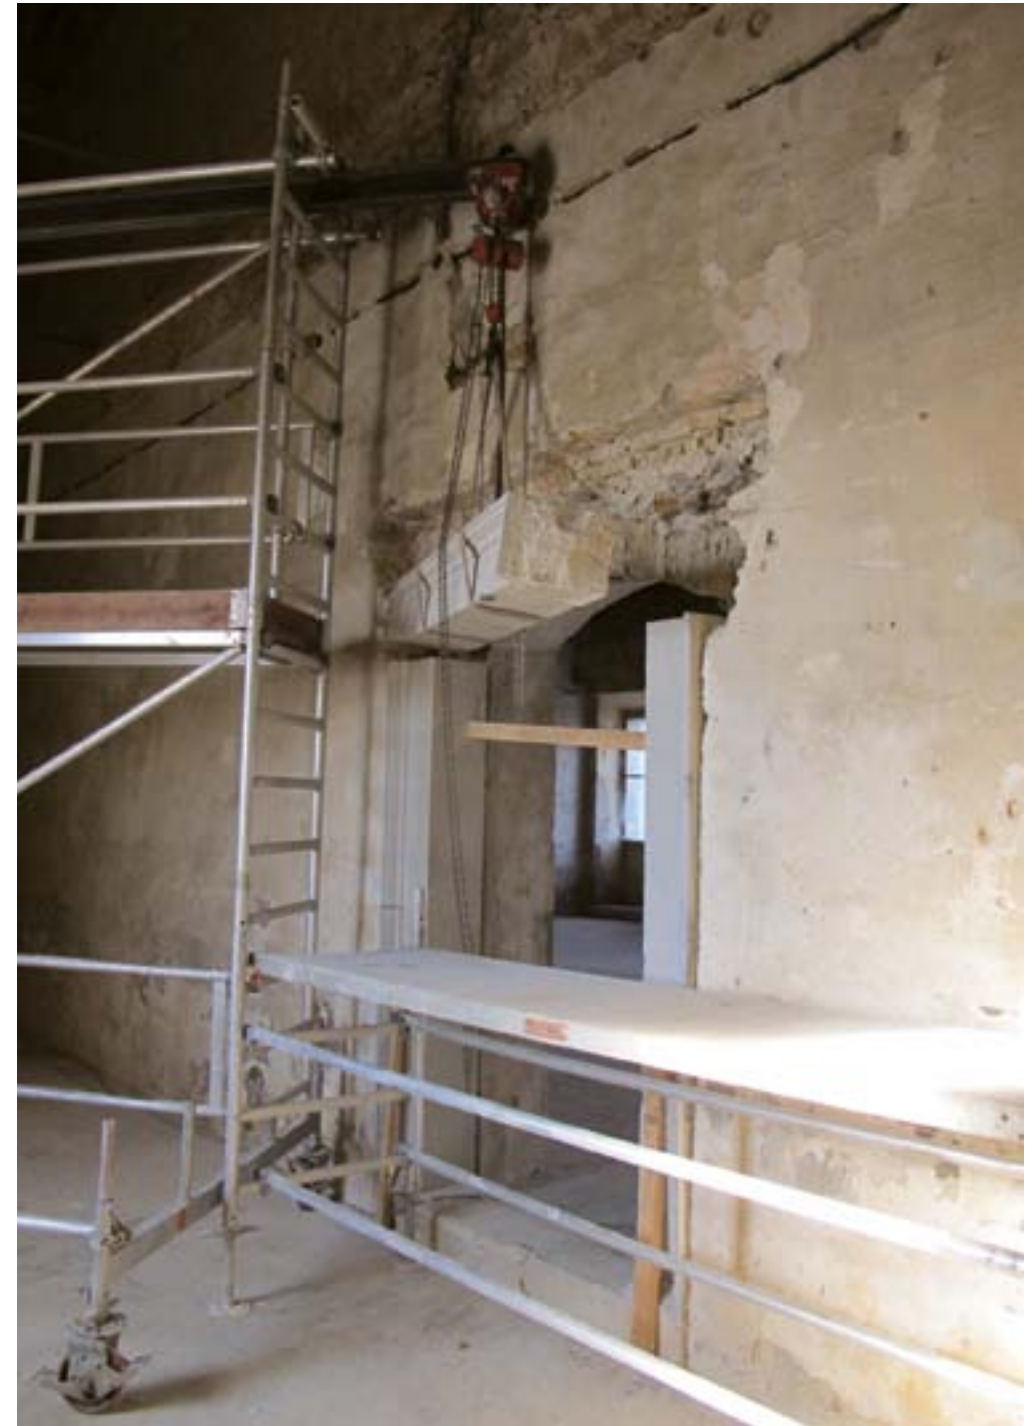
Vipolže, vila Vipolže, montaža zlepljene preklade na kamnitem portalu (foto: Š. Govže)
