**Varstvo  
Spomenikov**  
poročila

**50–51**

Zavod za varstvo  
kulturne dediščine Slovenije

**Varstvo spomenikov, poročila 50–51**

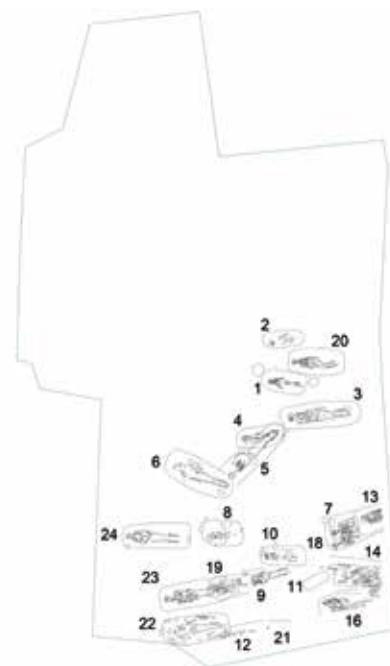
Ajdovščina, arheološko najdišče sv. Jurij, tlorisni načrt grobišča v Šturjah (izris: J. Rupnik, G. Bajc)

Z arheološkimi raziskavami na parc. št. 887, k. o. Ajdovščina, smo odkrili in dokumentirali staroslovansko grobišče, ki ga lahko glede na najdbe v grobovih datiramo v čas od 9. do začetka 11. stoletja. S tem odkritjem je dopolnjen del zgodovine poselitve Vipavske doline in osvetljeno dogajanje na prostoru današnje Ajdovščine po propadu antičnega kastela in pred ponovno srednjeveško naselitvijo, hkrati pa se nam postavljajo nova vprašanja o dogajanju na tem prostoru v zgodnjem srednjem veku. Zlasti je zanimivo vprašanje o lokaciji naselbine, ki ji je pripadalo grobišče, ter morebitne pokopališke cerkve, ki se poraja ob primerjavi s sočasnimi bližnjim staroslovanskim grobiščem pri sv. Juriju v Batujah. Skelete je antropološko preučila antropologinja dr. Petra Leben – Seljak, zasebna raziskovalka. Najdbe so bile konservirane v restavratskih delavnicah Notranjskega muzeja Postojna, hrani jih Goriški muzej.

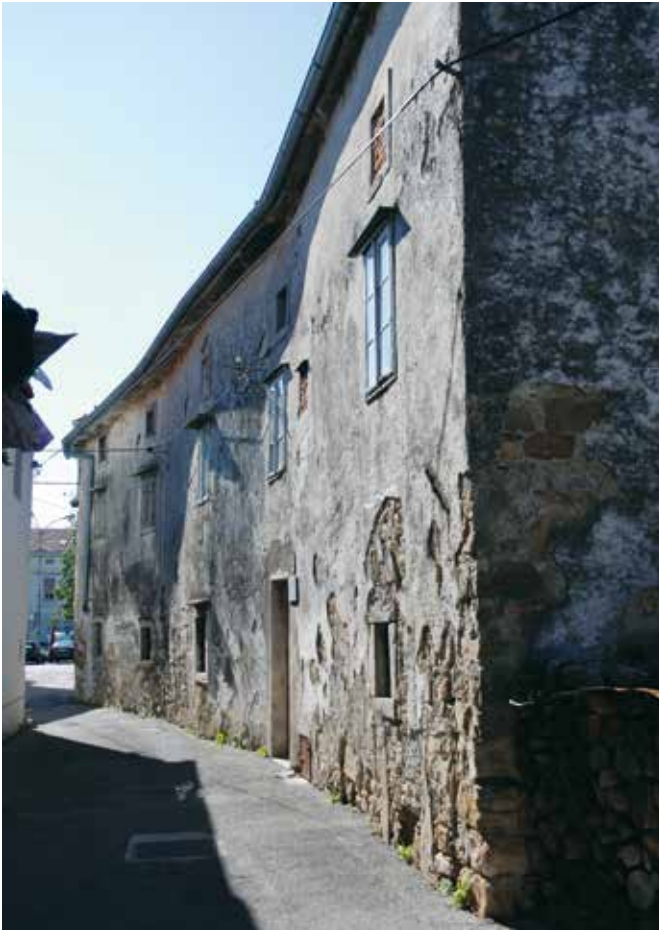
Ajdovščina, hiša Stritarjeva ulica 1a pred prenovo (foto: J. Svetina, 2011)

V projektu so bili dosledno upoštevani prvotni gabariti, naklon strehe in kritina ter obdelava fasad. Ohranjeni kamniti portali so bili ponovno vzdani na prvotno lokacijo. Del stavbe z restavriranim kamnitim vodnjakom je bil preoblikovan v manjši trg, tlakovan z ohranjenimi kamnitimi ploščami. Nov objekt ima javni značaj in služi neinstitucionalnemu izobraževanju in druženju. Nov program bo s svojimi mestotvornimi vsebinami bistveno prispeval k ohranitvi življenja v mestnem središču.

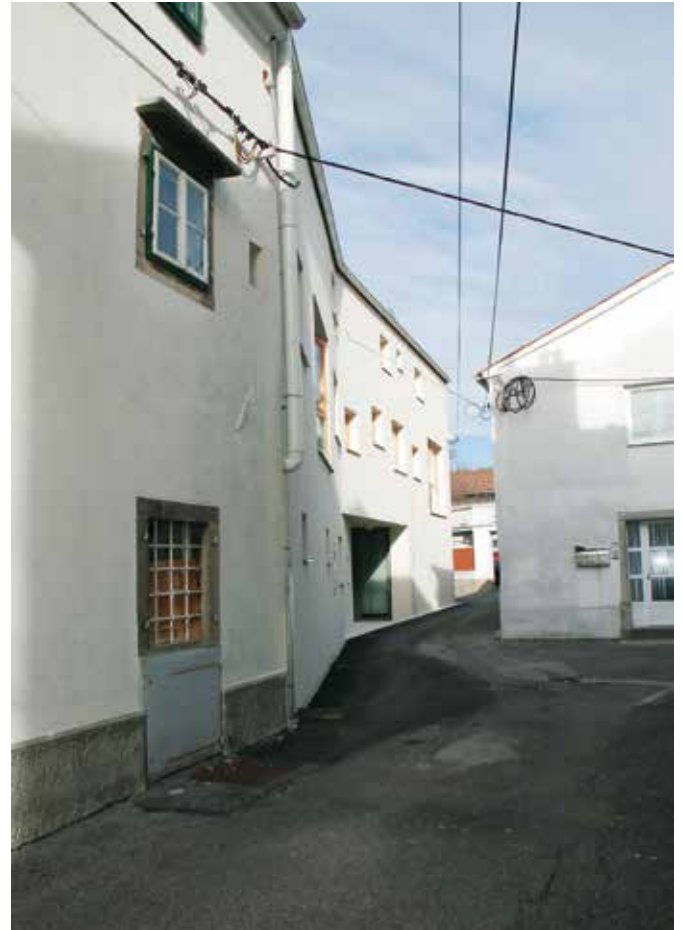
Ajdovščina, hiša Stritarjeva ulica 1a po prenovi (foto: J. Svetina, 2015)

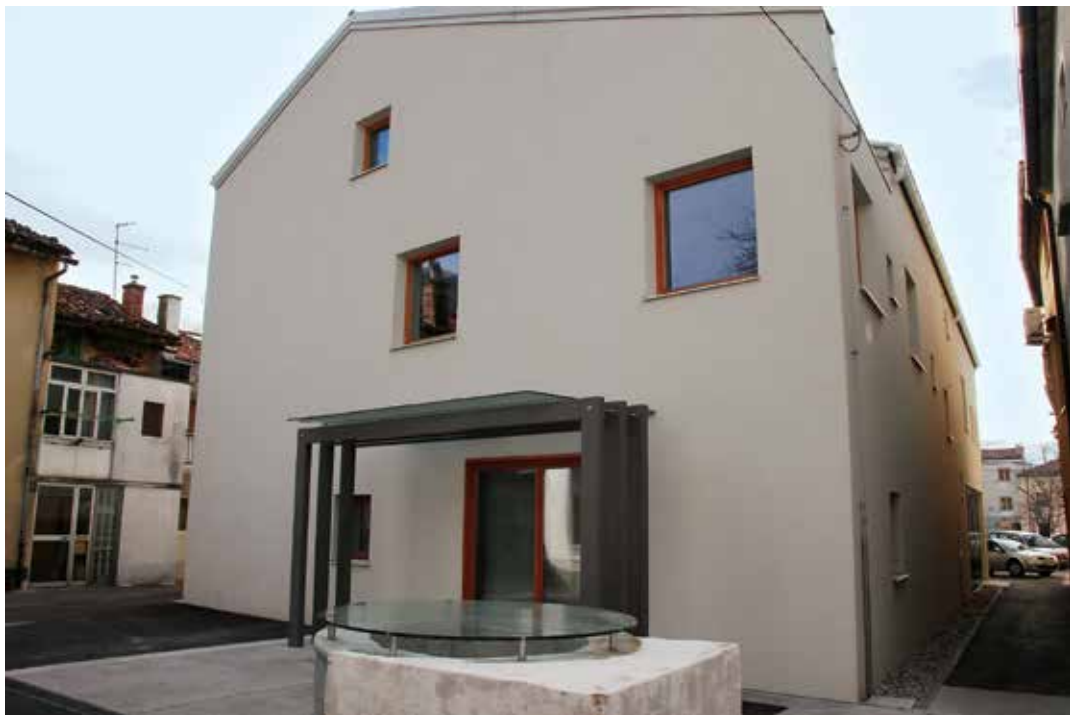
Ajdovščina, trg z vodnjakom po prenovi (foto: J. Svetina, 2015)

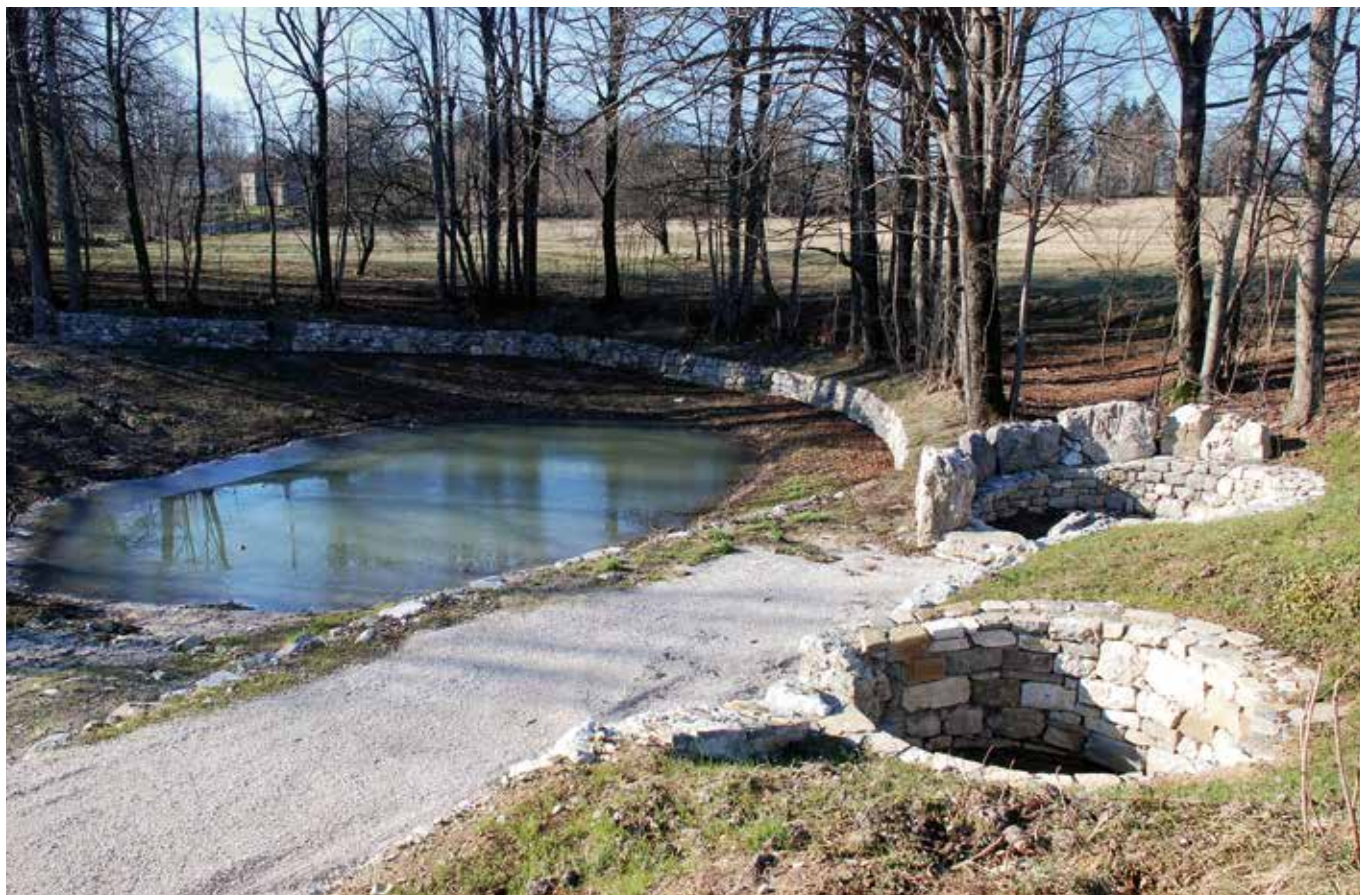
Bate, kal in oba vodnjaka po zaključku obnovitvenih del, 2013 (foto: A. Ščukovt)

Sanacija kala in obeh vodnjakov je potekala tako, da so območje najprej očistili vegetacije, nasutja in usedlin. Sledila je gradnja novega kamnitega zida iz apnenca po obstoječem obodu kala in škarpe ob poti, ki vodi do obeh vodnjakov. Ker kal po obnovi ni v uporabi, smo se odločili, da zaradi zagotavljanja vododržnosti na dno položimo bentonitno podlago, to je zmleto vulkansko glino, ujeta med dve plasti tkanine. Stene obeh vodnjakov so zaradi nestabilnosti pozidali na novo in nabili z ilovico. Območje sanacije je bilo nazadnje zatravljeno, urejena je bila dostopna pot in zaradi varnosti je bil na nivoju ceste postavljen lesen plot. Gradbena dela je opravilo podjetje Remont iz Ajdovščine, ki je bilo izbrano na javnem natečaju Mestne občine Nova Gorica.

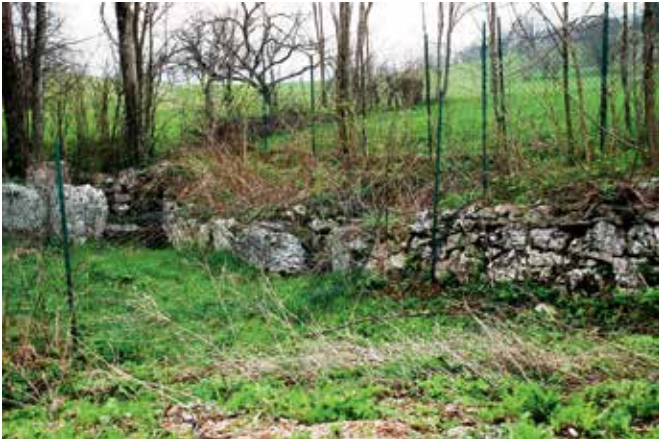
vodnjakov uporabljali za kuhanje, pitje, pranje, umivanje in zalivanje. Naravno kotanjo, kamor sta se stekali deževnica in odvečna voda iz obeh vodnjakov, pa so izkoristili za kal, ki je služil za napajanje živine. Po izgradnji vodovoda so oba vodnjaka opustili. Prav tako je pričel namembnost izgubljati kal. Zaradi nevezdrževanja se je območje v desetletjih zaraslo. Kal, ki je bil prvotno z ene strani ograjen s kamnitim zidom in je imel dno utrjeno z ilovico, da je bilo neprepustno, se je posušil. V zadnjih letih je služil za odlaganje odpadnega materiala. Območje okrog obeh vodnjakov se je prav tako zaraslo, obodni zidovi pa so se pričeli rušiti.

Bate, zaselek Podlaka, kal, stanje pred obnovo, 2013 (foto: A. Ščukovt)

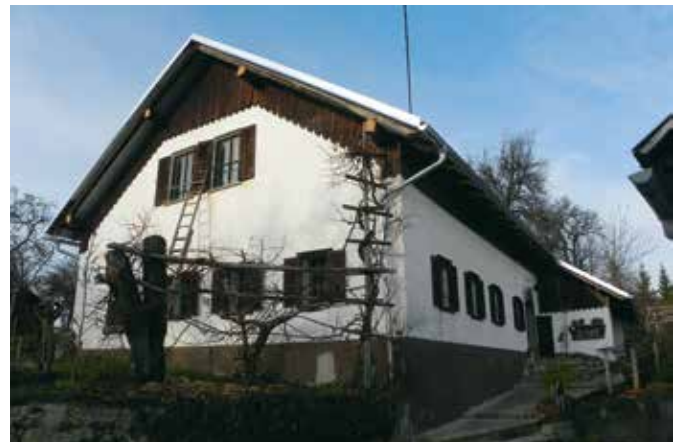
Pred desetletji so bili na hiši opravljeni nekateri posegi, ki so spremenili njeno zunanjo podobo. Ostrešje so zamenjali z novim neprimerne naklona in kritine, neustrezno so oblikovali strešni venec z lesenim nazobčanim opažem, vgradili so neprimerno stavbno pohišstvo. Obnove notranjosti stanovanjske hiše (notranjih ometov, lesenega stropa in talnih oblog) so se lastniki lotili že pred časom, v zadnjih dveh letih pa so nadaljevali obnovo in rekonstrukcijo stavbnega ovoja hiše in menjavo strešnih kritin na hiši, preužitkarski bajti, kozolcu in kašči. Ob menjavi kritine na stanovanjski hiši z značilnim betonskim špičakom je bilo zaradi kasnejše izdelave polkrožnega podstrešnega venca treba prestaviti končni špirovec in skrajšati napušč strehe na čelu. Ta dela je izvajal mojster tesar in krovec Marko Rus s Srednjega Vrha pri Polhovem Gradcu, ki je pripravil tudi leseno polkrožno konstrukcijo za izvedbo podstrešnih vencev. Mizar Mihael Dobrina iz Polja pri Bistrici ob Sotli je iz macesna izdelal okenske okvirje v pritličju in nova okna v zatrepu po vzoru starih. Zidarji so pod vodstvom zidarja Bogdana Ašanina iz Železnikov v mansardnem delu preoblikovali obstoječi okenski odprtini in izvedli dve novi, tako da je čelna fasada dobila ustrežnejšo podobo. Obnovili so obstoječe apnene omete, le v območju cokla so izvedli nove. Ometali so podstrešni venec in izdelali obrobe iz ometa okoli oken. Na podlagi vzorcev smo se odločili za dva svetla barvna fasadna tona (fasadne površine in obrobe ter venci). Zadnja dela na domačiji so se izvedla leta 2014. Zamenjana je bila strešna kritina tudi na preužitkarski bajti, hkrati je bil preoblikovan v preteklosti dodani balkon – gank v podstrešnem delu, ki pa je zaradi nove namembnosti mansardnega prostora še vedno potreben.

Belo pri Sv. Katarini, domačija Belo 1, hiša pred obnovo (foto: D. Pediček, 2011)

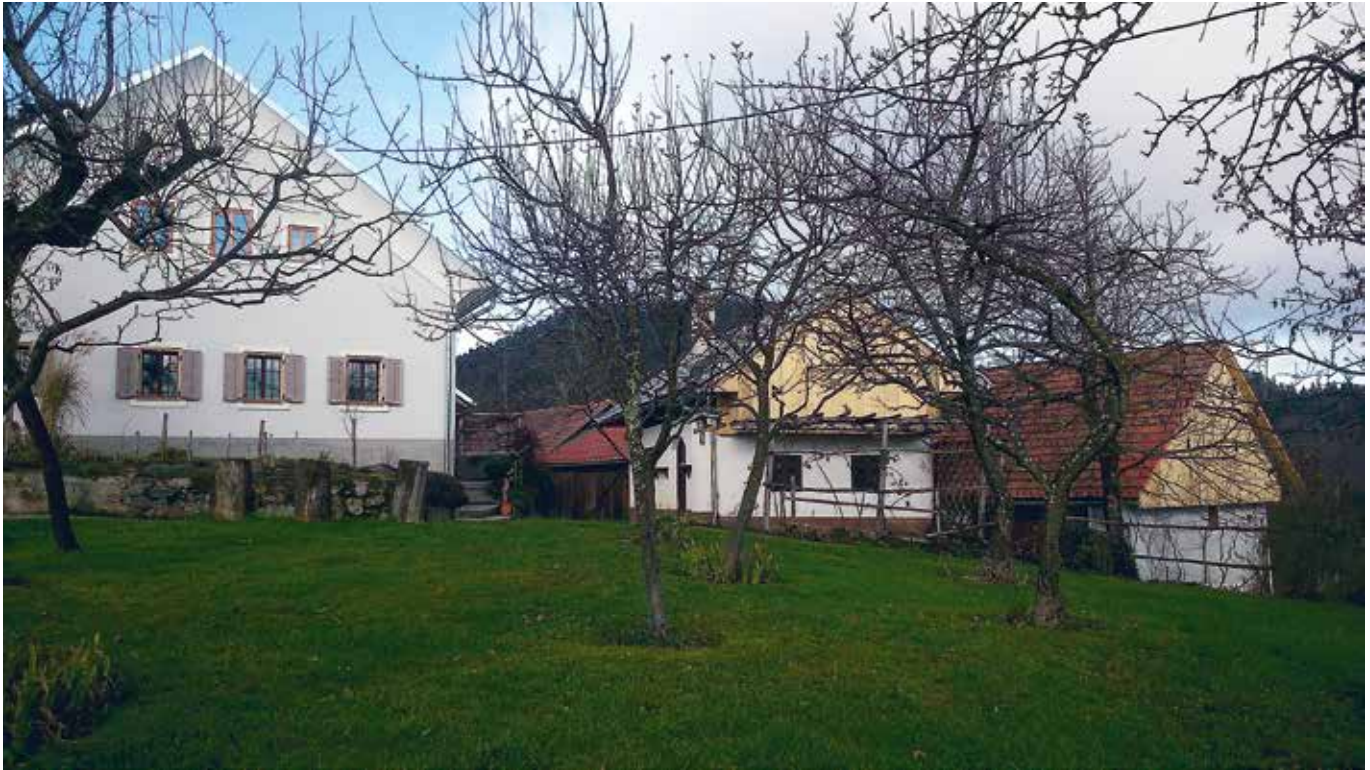
Belo pri Sv. Katarini, domačija Belo 1, obnovljeni objekti na Lenartovi domačiji Belo 1 (foto: M. Sfiligoj, 2015)

Obnova je uspešen poskus rekonstrukcije nekdanje avtentične podobe domačije.

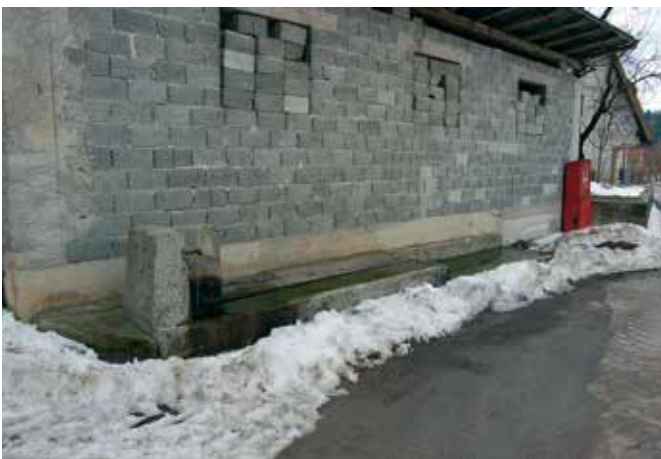
Belsko, Korito 2 pred obnovitvenimi posegi (foto: E. Belingar, 2010)

Očiščeno je bilo tudi t. i. Korito 2, z njegovega dna se je odstranil nasuti material. Sanirane so bile poškodbe v ometu, poškodovana mesta so bila ponovno ometana z zalikanim ometom. Pri tem se je ohranila v omet vrezana letnica 1946 pod pipo. Na novo se je tlakovala okolica korita, uredilo se je odvodnjavanje ter ometal in pobarval se je meter visok pas nad koritom na gospodarskem poslopju, saj ureditve celotne fasade, ki je v zasebni lasti, projekt ni predvideval. Omarica s hidrantom, postavljena v bližini korita, se je odstranila. Postopke konservatorsko-restavratorskih del smo v celoti fotodokumentirali.

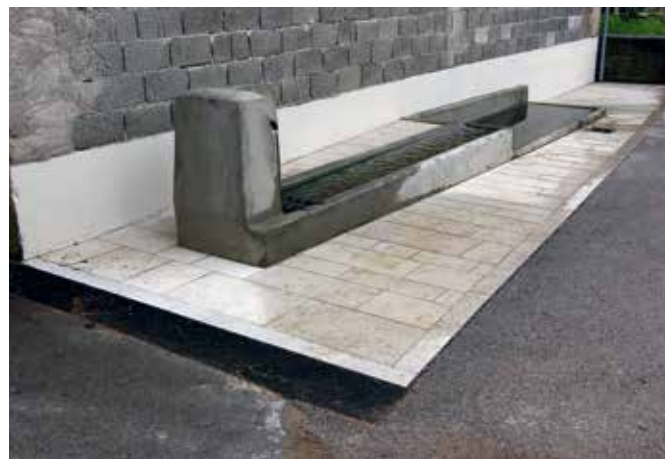
Belsko, Korito 2 po obnovi (foto: E. Belingar, 2014)

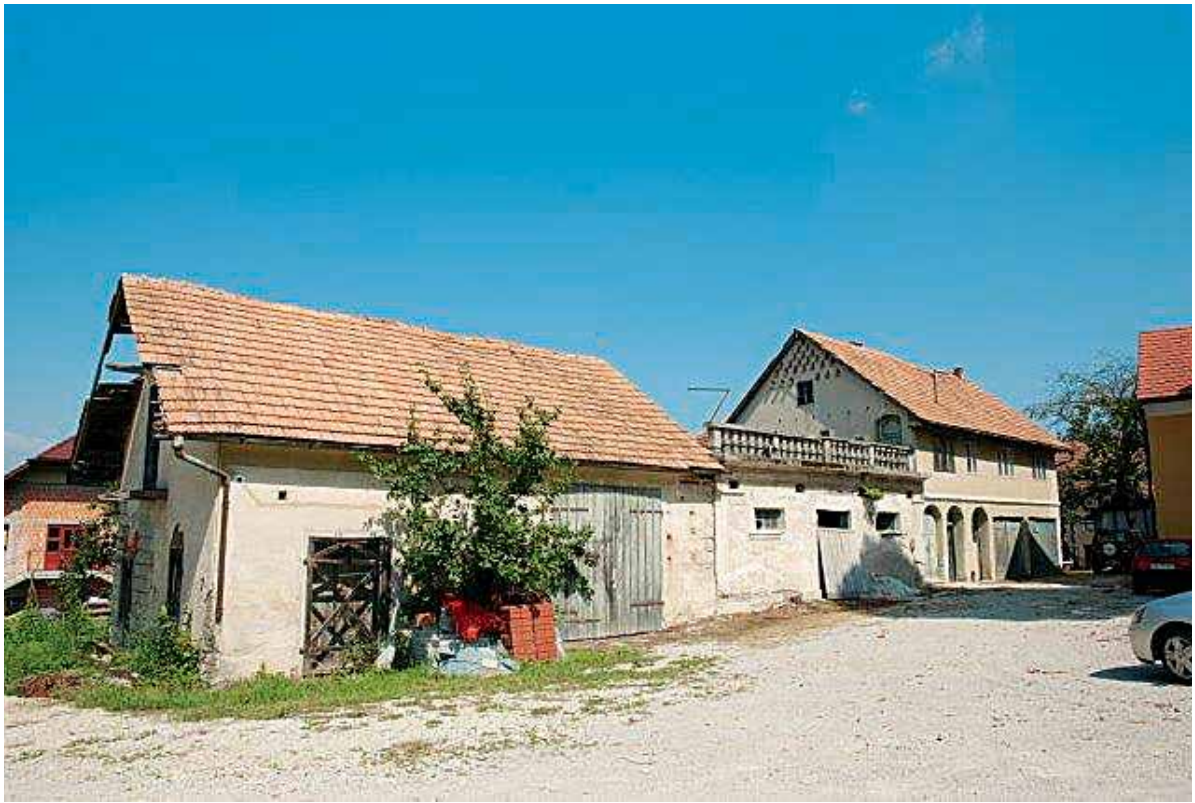
Bistrica ob Sotli 17, gospodarsko poslopje pred obnovo (foto: B. Hostnik, 2009, arhiv ZVKDS, OE Celje)

Obnovitvena dela so bila zahtevna, saj so bili objekti v zelo slabem gradbenem stanju. Posebej je to veljalo za osrednji prostor – nekdanjo ledenico. ZVKDS, OE Celje, je pripravil kulturnovarstvene pogoje, na podlagi katerih je bila izdelana gradbena dokumentacija. Vsa poslopja je bilo treba najprej statično sanirati. Pri ledenici pa je bilo treba rekonstruirati severno steno in strop zaradi samoporušitve. Nato se je zamenjala strešna kritina na romarski hiši in delavnici. Rekonstruirale so se okrasno rezljane lesene vetrne letve. Na terasi ledenice so se izdelale replike ograje iz umetnega kamna, saj so se na podstrešju romarske hiše našli kalupi odlitkov ograje. Kar nekaj pozornosti smo posvetili stavbnemu pohištvu in okovju. Žal je investitor pogojeval energetsko varčna okna in ni želel (zaradi financ) upoštevati pogoja škafkastih oken. Se je pa ohranilo trgovinsko okno na zahodni strani objekta, kjer je bila delavnica. Nekdanje trgovinsko okno s podometno kovinsko roletno se je obnovilo, tako da rolete sedaj delujejo. Za izbiro barvnega tona fasade, ki je bila izvedena kot klasično zariban gladek omet, smo uporabili zadnji najdeni barvni odtenek, pri barvi stavbnega pohištva pa prvotno najdeni zeleni odtenek (ki je bil že čisto zbledel).

Tudi v notranjosti objektov so se izvajala nekatera gradbena dela (npr. sanirni ometi v ledenici), četudi niso bila predmet razpisa ukrepa 323. Občina Bistrica ob Sotli namerava notranjost objekta v prihodnje dokončati s sredstvi, pridobljenimi na nadaljnjih razpisih. Objekt naj bi imel poslovno turistično namembnost. V ledenici nameravajo urediti reprezentančni prostor, v romarski hiši pa morebitni hostel.

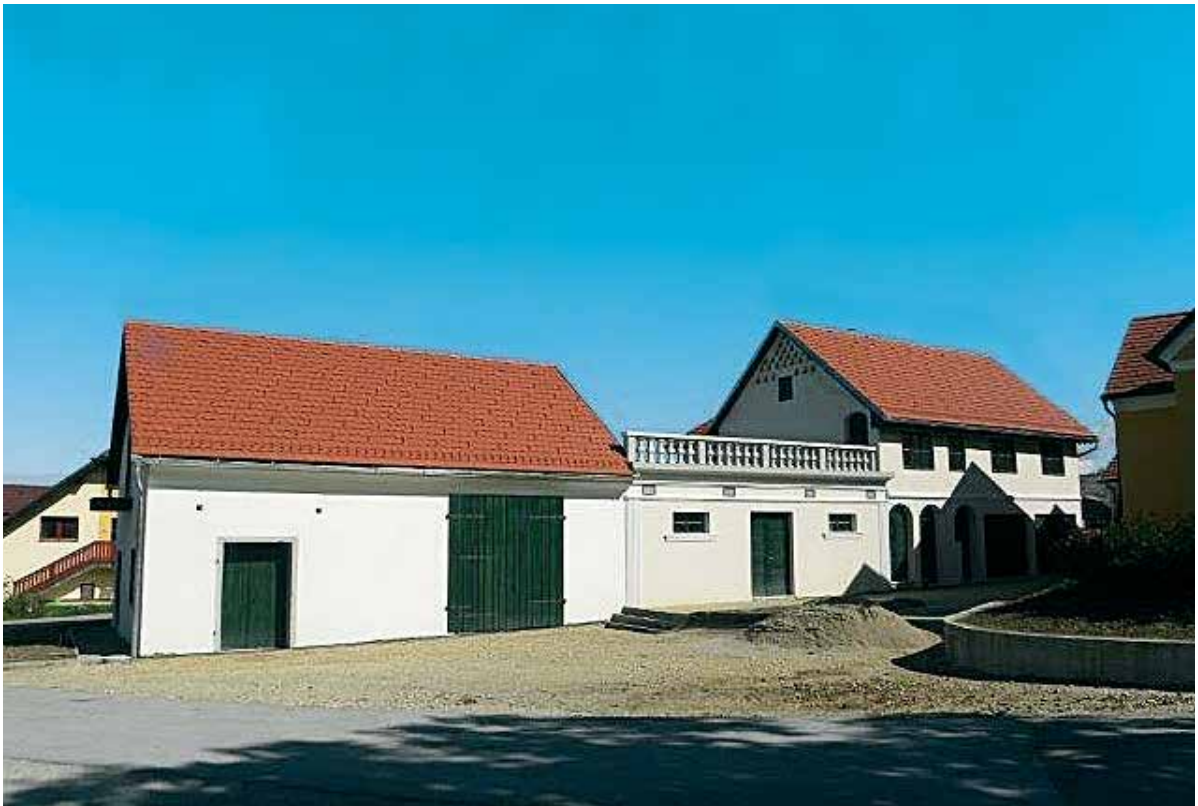
Bistrica ob Sotli 17, gospodarsko poslopje po obnovi (foto: B. Hostnik, 2013, arhiv ZVKDS, OE Celje)

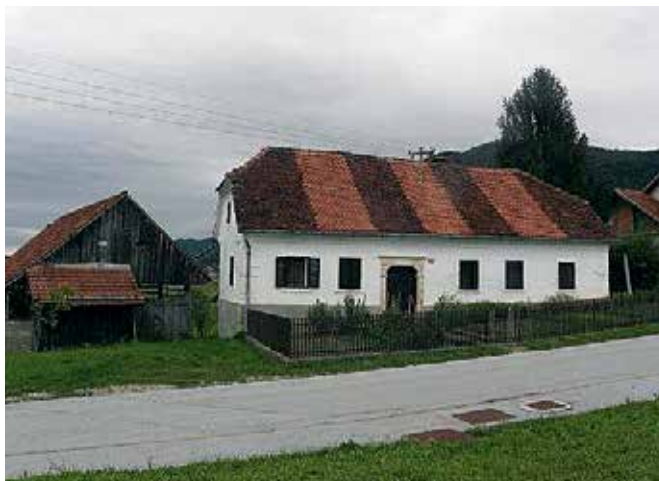
Bistrica ob Sotli 26, hiša pred obnovo (foto: B. Hostnik, 2010, arhiv ZVKDS, OE Celje)

Obnovitvena dela na stanovanjski hiši so obsegala statično sanacijo temeljev in sanacijo kletnih prostorov ter obnovo poškodovanih delov fasade in beljenje fasade s ponovitvijo prvotne členitve. Stavbno pohištvo se je v celoti menjalo, le vhodna vrata so se popravila. Žal je bil izvajalec neprimeren in kljub vzorcu stavbnega pohištva ni izdelal popolne replike. Obnovil se je tudi bogat kamnit vhodni portal, ki je bil na dnu delno poškodovan. Strešna kritina se je v celoti zamenjala z bobrovcem, ostrešje se je popravilo. V zaključku del se je uredila še okolica hiše. V celoti se je rekonstruiral leseni plot okoli vrta. Ker bo objekt namenjen javnosti, se je okolica tlakovala z betonskimi tlakovci.

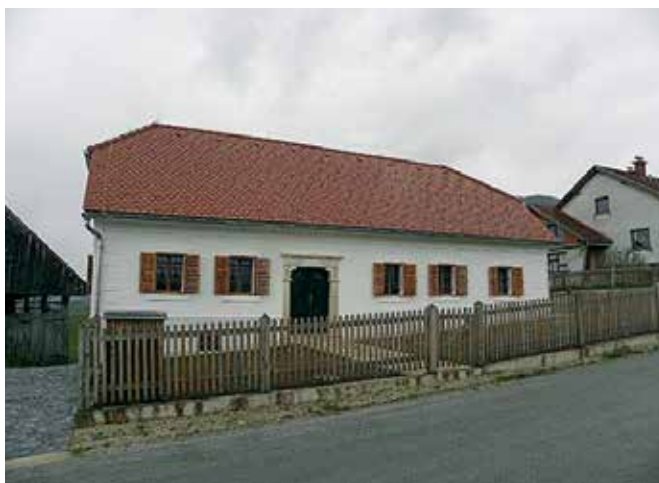
Bistrica ob Sotli 26, hiša po obnovi (foto: B. Hostnik, 2014, arhiv ZVKDS, OE Celje)

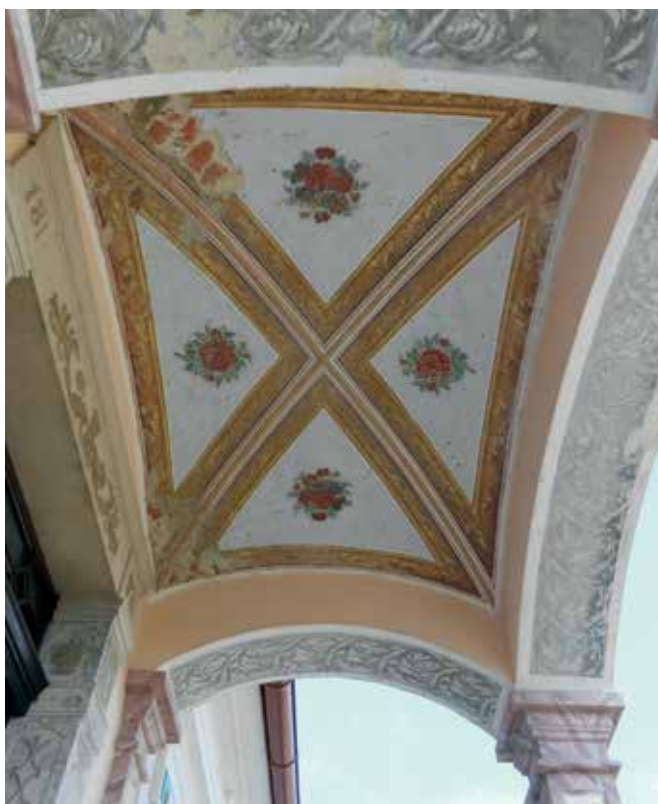
Bolehnečici, Županova domačija, notranjost obokane vhodne lope pred obnovo (foto: Eva Kancler, april 2013)

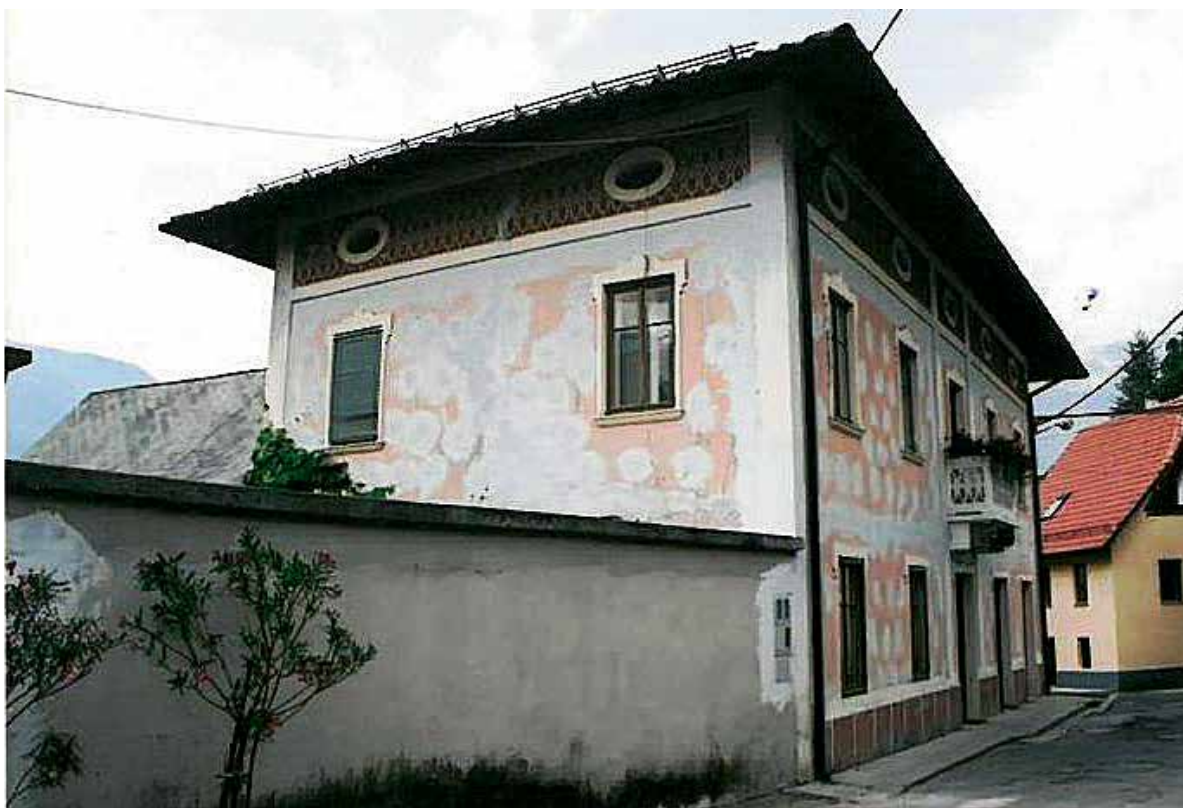
Hiša Kot 55 je bila v potresu leta 1998 poškodovana in po njem sanirana. Izvedene so bile jeklene horizontalne zunanje in notranje vezi po obodu ter v višini plošče nad pritličjem in nadstropjem. Objekt so tudi injektirali s cementno maso. Leta 2004 ga je potres ponovno poškodoval. Nastale so površinske razpoke na kamnitih ter opečnih zidovih in ometih. Državna tehnična pisarna je bila mnenja, da je treba objekt porušiti zaradi prevelikih stroškov sanacije. Ocenili smo, da ekonomska upravičenost še ni zadosten razlog za porušitev objekta.

Bovec, Kot 55, pogled na objekt po prvi popotresni sanaciji, 2002 (foto: A. Ščukovt)

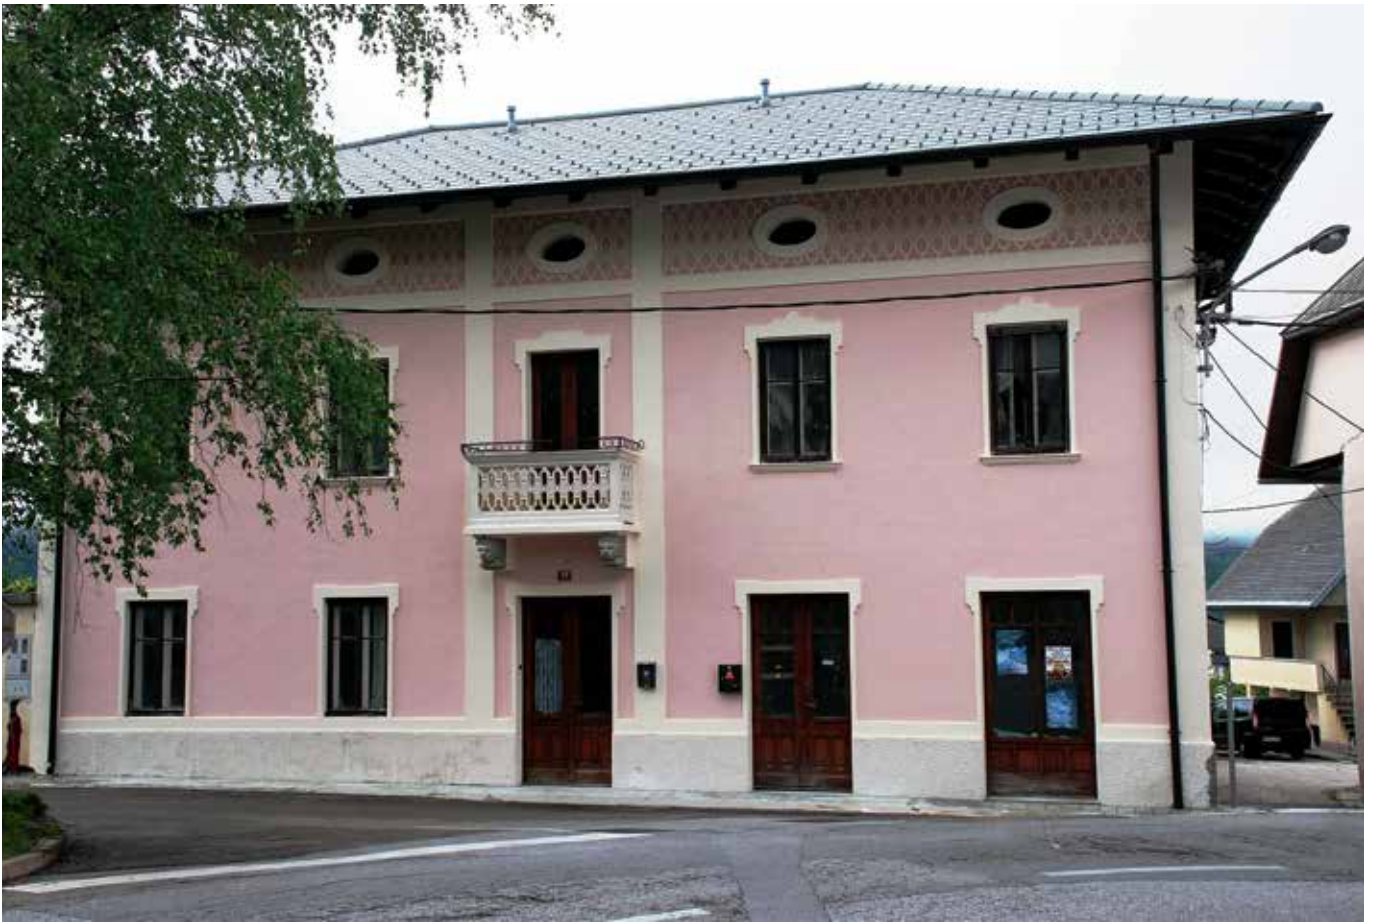
Bovec, Kot 55, hiša po obnovi (foto: A. Ščukovt)

Rekonstrukcija oziroma popotresna sanacija objekta Kot 55 se je pričela konec leta 2013, zaključila pa se je leta 2014. Popotresna sanacija je obsegala ponovno sistematično injektiranje vseh nosilnih zidov. Sledili so podbetoniranje temeljev, izvedba zunanjih jeklenih vezi pod pasom dekoracije, rušenje stropa nad pritličjem in nadomestitev z armiranobetonsko ploščo, ojačitev objekta z armiranobetonskim okovjem v vzdolžni smeri preko obeh etaž, izvedba armiranobetonskega venca, rušenje močno poškodovanih predelnih sten, zamenjava azbestne kritine z ravnimi vlaknocementnimi ploščami v sivi barvi in slikanje fasad na podlagi barvne študije. Obstoječe lesene stopnice v pritličju so nadomestile nove armiranobetonske. Prvi dve originalni kamniti stopnici sta se ohranili. Teraco tlak v veži je bil obnovljen. V objektu smo sondirali in dokumentirali stenske beleže. Ugotovili smo šablonirane poslikave, obnovo katerih lastniki objekta kategorično zavračajo. Obnova objekta je bila zaključena leta 2014.

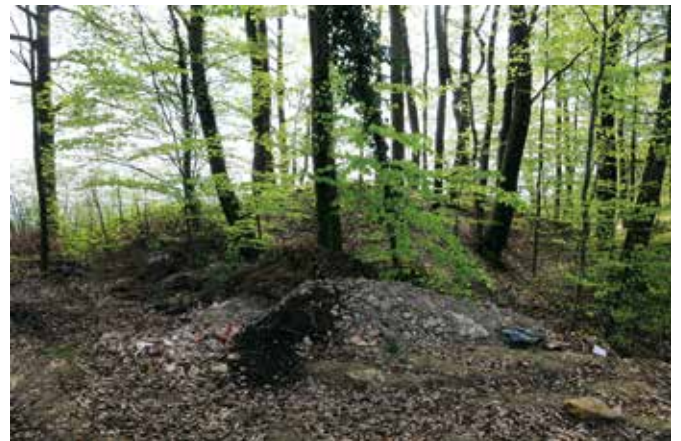
Na grebenu severno od avtoceste Ljubljana–Zagreb ležijo utrjeno prazgodovinsko gradišče Karlin in pripadajoča gomilna grobišča. V večji skupini gomil, ki leži zahodno od utrjenega naselja, na parc. št. 2036, k. o. Ornuška vas, so domačini strojno poškodovali dve prazgodovinski gomili. Gomilo 12 (Dular/Križ, Železnodobno naselje in grobišče v Brezjah pri Trebelnem, AV 41, 531–556, 1990) so uničili v celoti in na njej uredili deponijo, plašč gomile 13 pa so poškodovali na vzhodni strani. Drobni arheološki najdb nismo našli.

Brezje pri Trebelnem, poškodovani gomili 12 in 13 z deponijo odpadnega gradbenega materiala na gomili 12 (foto: B. Križ)

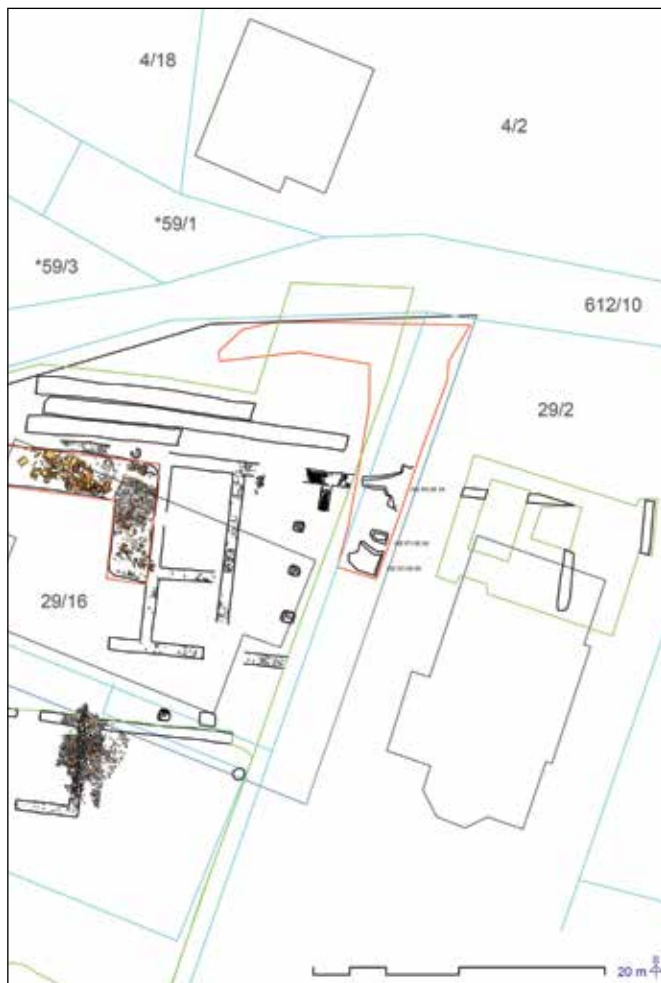
Bukovica pri Gorici, arheološko najdišče Britof, načrt odkritih antičnih arhitekturnih ostankov (po Fabec in Žerjal 2013) v Bukovici z novo odkopanim izkopnim poljem leta 2013, označenim z rdečo linijo desno zgoraj. S črno linijo so označeni trije odkriti vkopi.

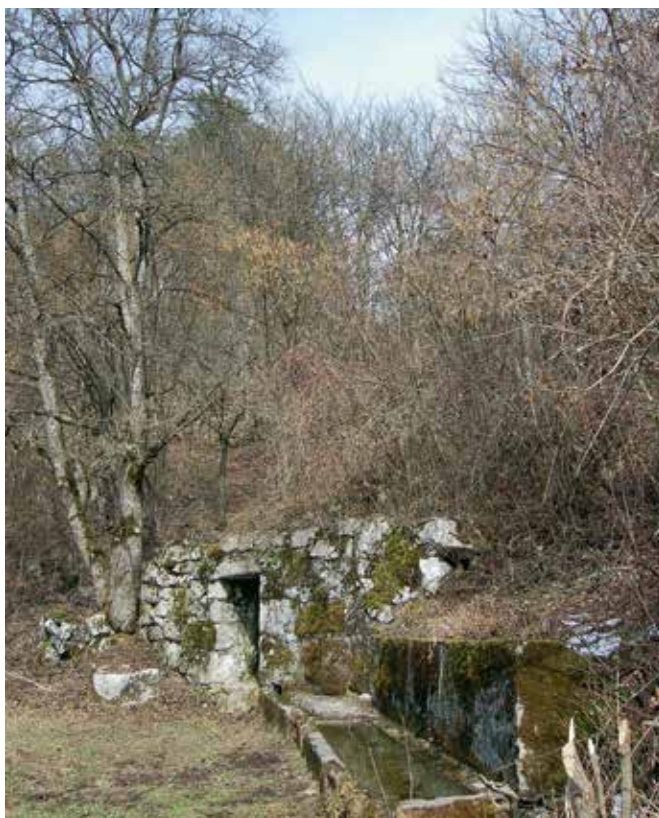
Južno od vasi Bukovje ob stari poti v Predjamo je pod brežino izvir vode, ki se steka v zidan kamnit zbiralnik okroglega tlorisa, prekrit z lepo zidano kamnito kupolo. Celotno kamnito konstrukcijo s prednje strani zapira fasada, kamnit suhi podporni zid. V obokan prostor vodi vhodna odprtina, ki jo premošča kamnita preklada z vklesanimi inicialkama AJ (domnevno Alojz Jurca) in letnico 1841. Gre za izjemno delo in enkratno oblikovanje vodnega zajetja. Desno od vhoda je k bregu, podprtem s kamnito škarpo, prislonjeno betonsko napajalno korito.

Bukovje, Studenec v letu 2010 (foto: E. Belingar, 2010)

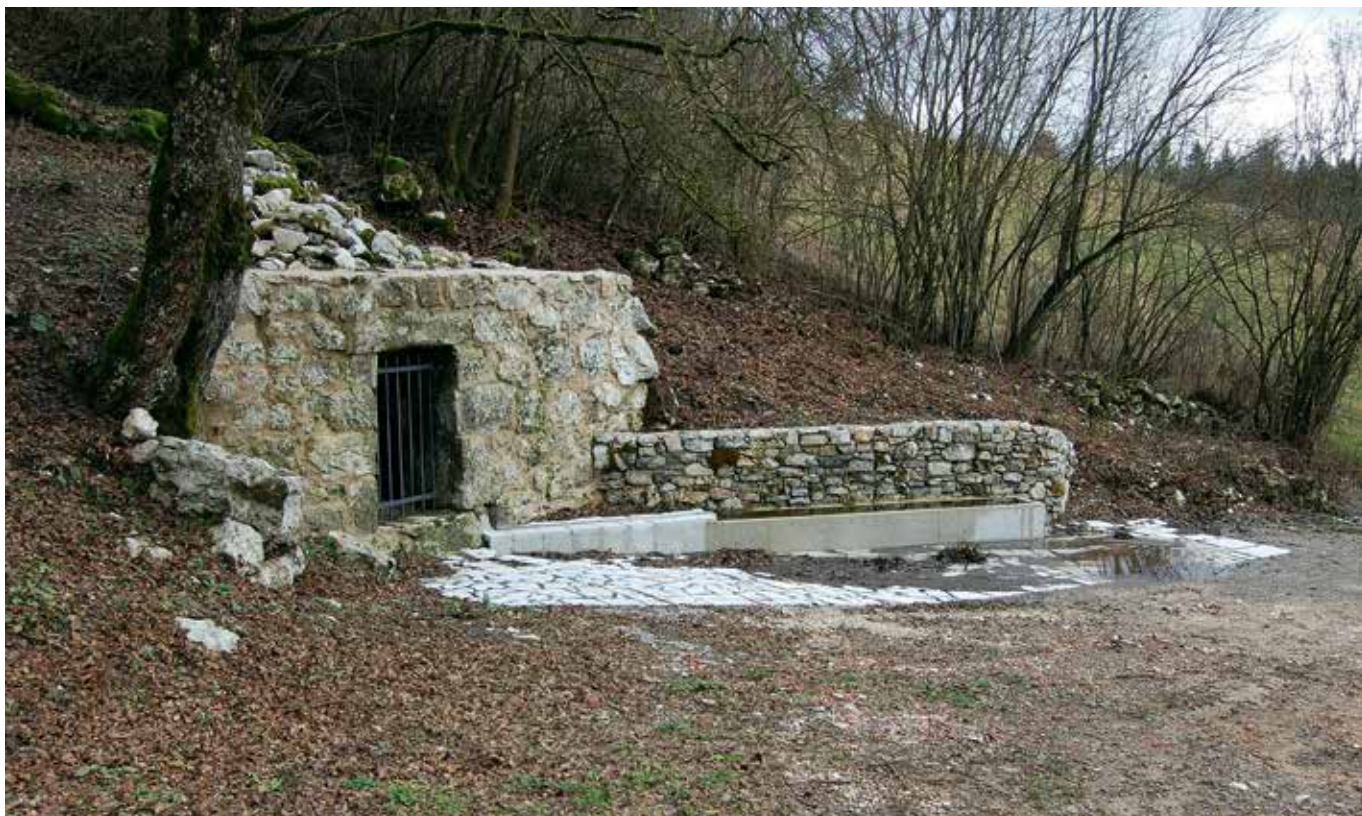
Bukovje, Studenec in novo kamnito korito po zaključku obnovitvenih del (foto: E. Belingar, 2014)

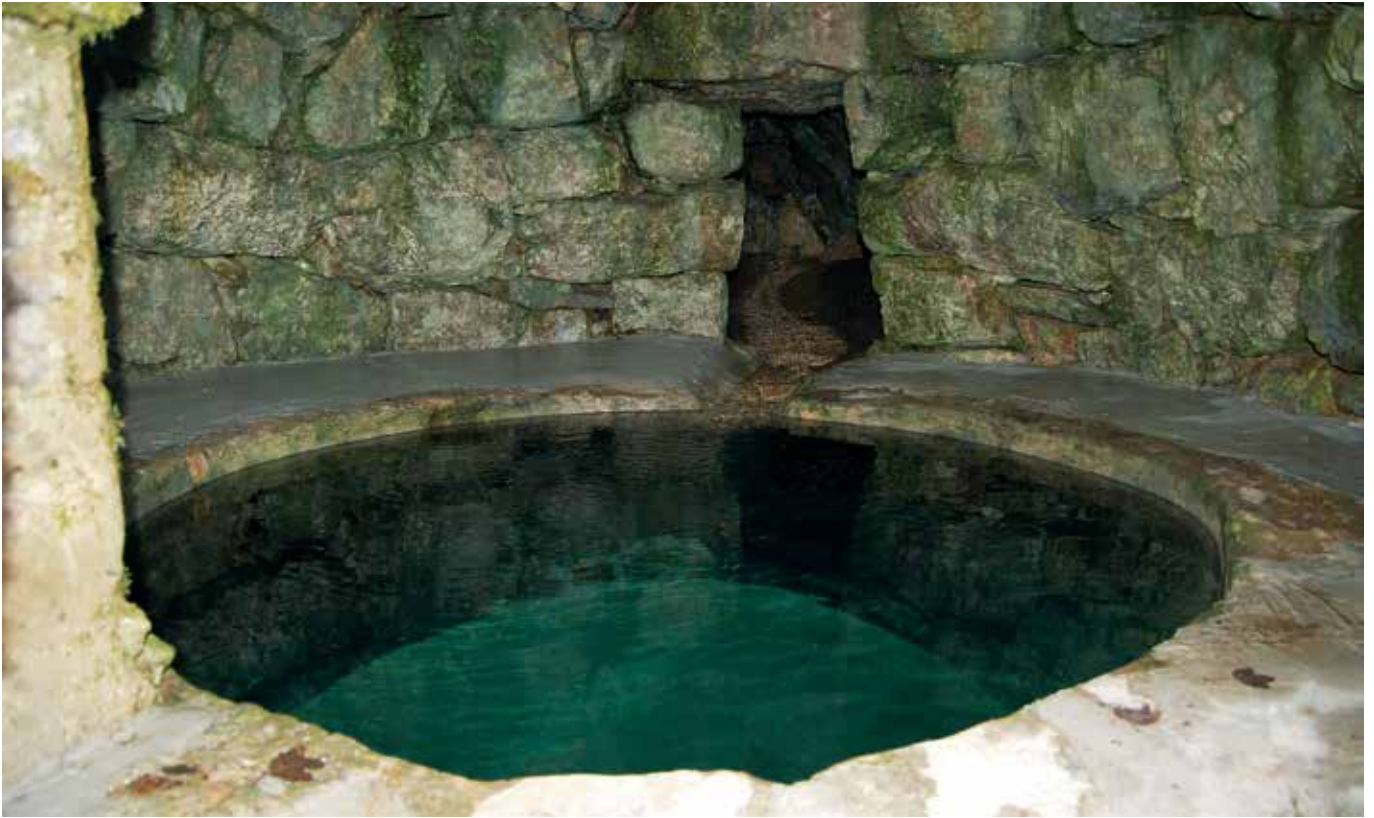
Bukovje, notranjost studenca. Izvirna voda priteka skozi odprtino v kupoli v vodni zbiralnik (foto: E. Belingar, 2014).

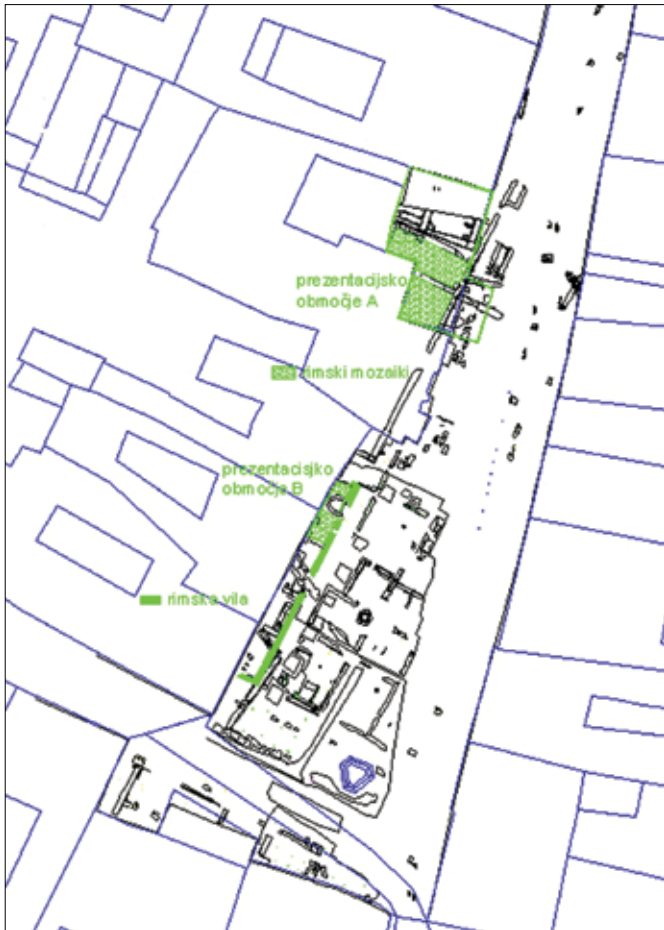
Celje, arhološke ostaline na Glavnem trgu s predvidenimi območji prezentacije (PM Celje, ZVKDS)

Glede na ohranjenost in izjemnost arheoloških najdb in glede na prostorsko izvedljivost prezentacije ostalin na mestu odkritja (in situ) sta bili načrtani dve območji prezentacije: območje A – zelenica pred objektom Glavni trg 17a in območje B – območje pred objektoma Glavni trg 13 in 16. Odločitev o prezentaciji je podprla tudi Strokovna komisija za arheološke raziskave pri MK RS.

Celotno območje prezentacije A leži v niši/na zelenici med objektoma Glavni trg 18 in Glavni trg 17 ter obsega pribl. 182 m<sup>2</sup>. Del prezentacijskega območja, ki je od območja tlakovanja SMJ ločen z betonskim zidcem, se fizično navezuje na odkritja in prezentacijo v niši/na zelenici. Do druge svetovne vojne je na območju zelenice stal objekt, ki ga je med vojno porušila bomba. Veljavni prostorski akt na tem mestu predvideva gradnjo novega objekta. Ker so odkrite arheološke ostaline klimatsko zelo občutljive (freske, mozaiki) in ker je prezentacija tlorisno tako obsežnih arheoloških najdb pod stekleno pohodno ploščo s tehničnega, izvedbenega in finančnega vidika izjemno zahtevna, se je ZVKDS, OE Celje, odločil za prezentacijo z izvedbo transparentnega objekta nad samimi arheološkimi ostalinami. Ta omogoča optimalno fizično zaščito in prezentacijo arheoloških ostalin ter strokovno muzejsko interpretacijsko nadgradnjo. Poznorimski objekt z ohranjenim sistemom toplozračnega talnega in stenskega ogrevanja ter z mozaikom je ohranjen ob nizu objektov Glavni trg 13 in 16 v skupni dolžini pribl. 30 metrov. Odkrit je le skrajni rob objekta v širini pribl. 3,5 metra, vendar zaradi težav z zagotavljanjem statične varnosti objektov ob izkopnem polju tudi ta ni bil raziskan v celoti. Zaradi potrebe po statični sanaciji objektov Glavni trg 13 in 16, navezave objektov na infrastrukturne vode in zagotavljanja dostopov do objektov je bila sprejeta odločitev, da se arhitekturne ostaline ne prezentirajo na mestu odkritja v celoti, temveč le v manjšem segmentu (območje B). Odkrit mozaik se prezentira v nivoju obstoječega tlaka s stekleno pohodno ploščo v komori s kontrolirano atmosfero na površini pribl. 16 m<sup>2</sup>. Tloris oboda poznorimske vile se nad nivojem novega tlakovanja reprezentira v obliki prostorske poteze, ki poustvarja monumentalost odkrite poznorimske arhitekture. Zaradi hitrega propada originalne substance fresk in mozaikov sta Restavratorski center ZVKDS in Pokrajinski muzej Celje nemudoma izvedla nujne posege za zaščito ostalin. Pripravljena je bila primarna

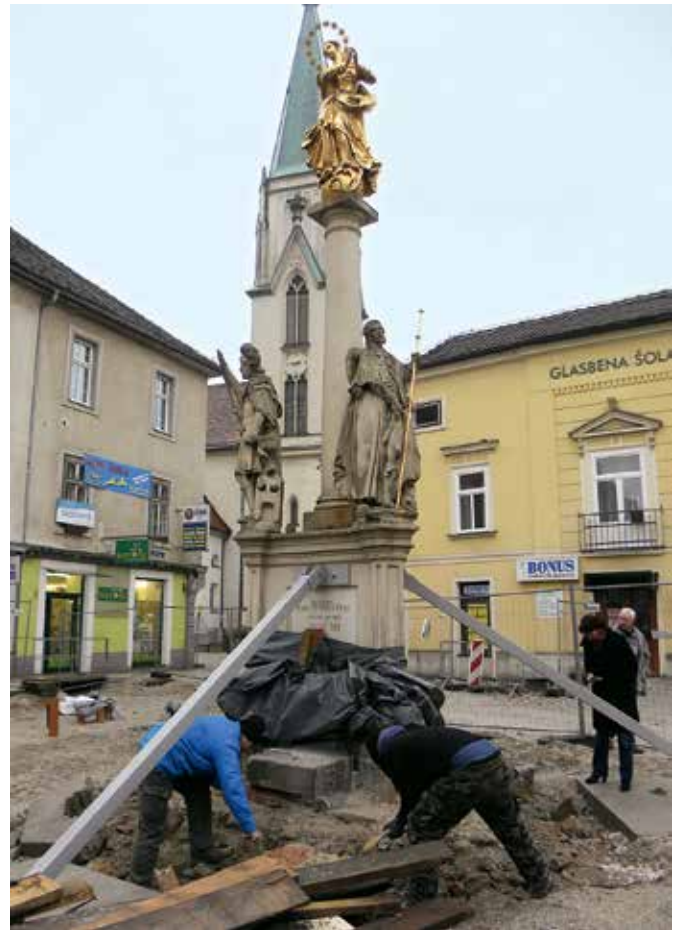
Celje, Marijino znamenje na Glavnem trgu med obnovo temelja in stopnic (foto: M. Krumpestar)

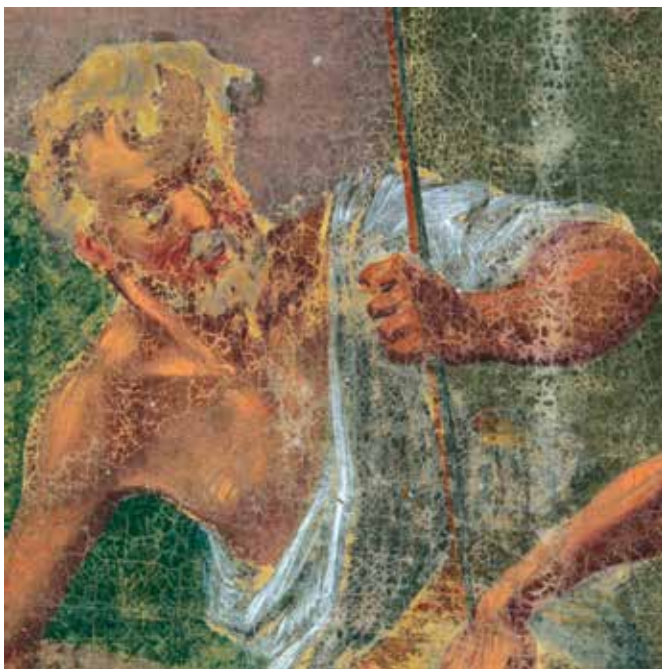
Leseni podokvirji so bili v dokaj dobrem stanju, a mestoma črvojeđi. Vogali so bili brez zagozđ, zmogničeni in ponekod nestabilni. Laneno platno je bilo stabilno, brez večjih poškodb. Pri nekaterih postajah je bilo nenapeto in zaradi tega nagubano. Na vseh slikah je bilo platno pod kovinskimi zakovicami ali žebličji preperelo. Vsa platna so šivana iz dveh kosov. Hrbtna stran je bila prašna, v spodnjem delu (za letvico podokvirja) je bilo veliko nesnag (prah, iztrebki ...).

Crngrob, cerkev Marijinega oznanjenja, detajl pred posegi – sivkasta koprena na barvni plasti (foto: Vid Klančar)

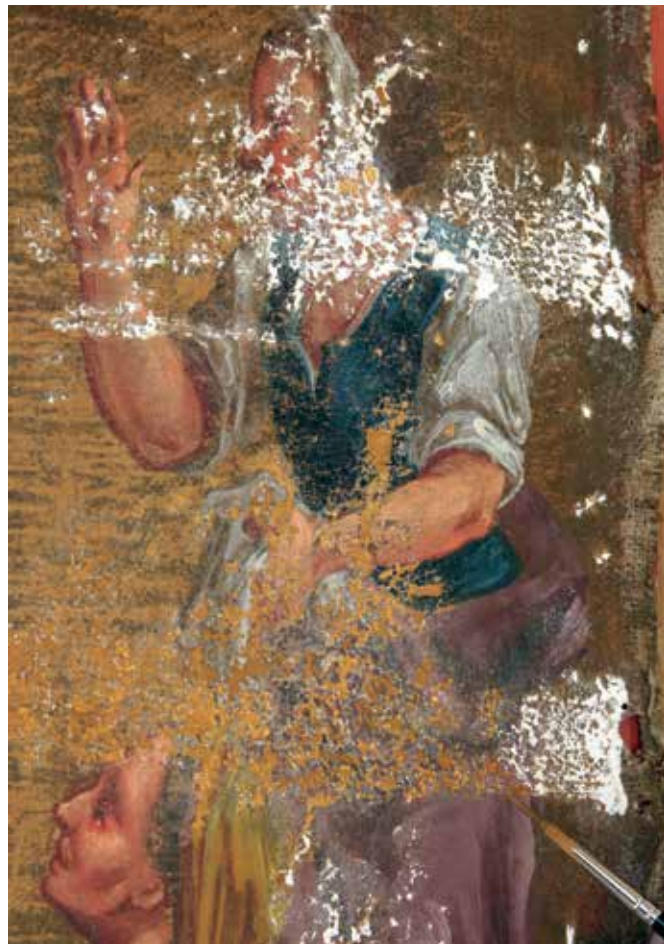
Crngrob, cerkev Marijinega oznanjenja, detajl med barvnim podlaganjem plomb (foto: Vid Klančar)

bila grund in barvna plast nestabilna in sta ponekod na dotik odpadala, se je najprej izvedla zaščita lica slike (15-odstotni Beva371 v white spiritu, japonski papir). Zatem se je slika utrdila in v podtlačni mizi delno zavrnila. Preostale postaje so se zaradi rahlega brisanja vidnega grunda in boljšega učinka ravnanja platen impregnirale z utrjevalcem (10-odstotni Beva 371 v white spiritu). Slike so se tračno podlepile po robovih. Po obdelavi v podtlačni mizi so se nečistoče in ostanki skrepenelega laka z barvne plasti odstranjevali z blago raztopino amonijaka v vodi. Kitanje se je izvedlo s klejnokrednim grundom. Na VIII. postaji je bilo zaradi poškodb grunda in barvne plasti zelo obsežno. Kitana mesta so se v barvi grunda podložila z gvašem. Poleg kitanih plomb so se s šelakom izolirala tudi večja območja originalnega grunda, kjer ta ni bil prekrit z oljno barvo. Za to smo se odločili zaradi velike poroznosti grunda, kar bi kasneje moteče vplivalo na vpojnost laka in retuše. Finalna retuša se je izvajala z oljnimi barvami v tehniki črtkanja. Lakiranje pred retušo in po njej se je izvedlo z damar saten lakom.
