**Varstvo  
Spomenikov**  
poročila

**50–51**

Zavod za varstvo  
kulturne dediščine Slovenije

**Varstvo spomenikov, poročila 50–51**

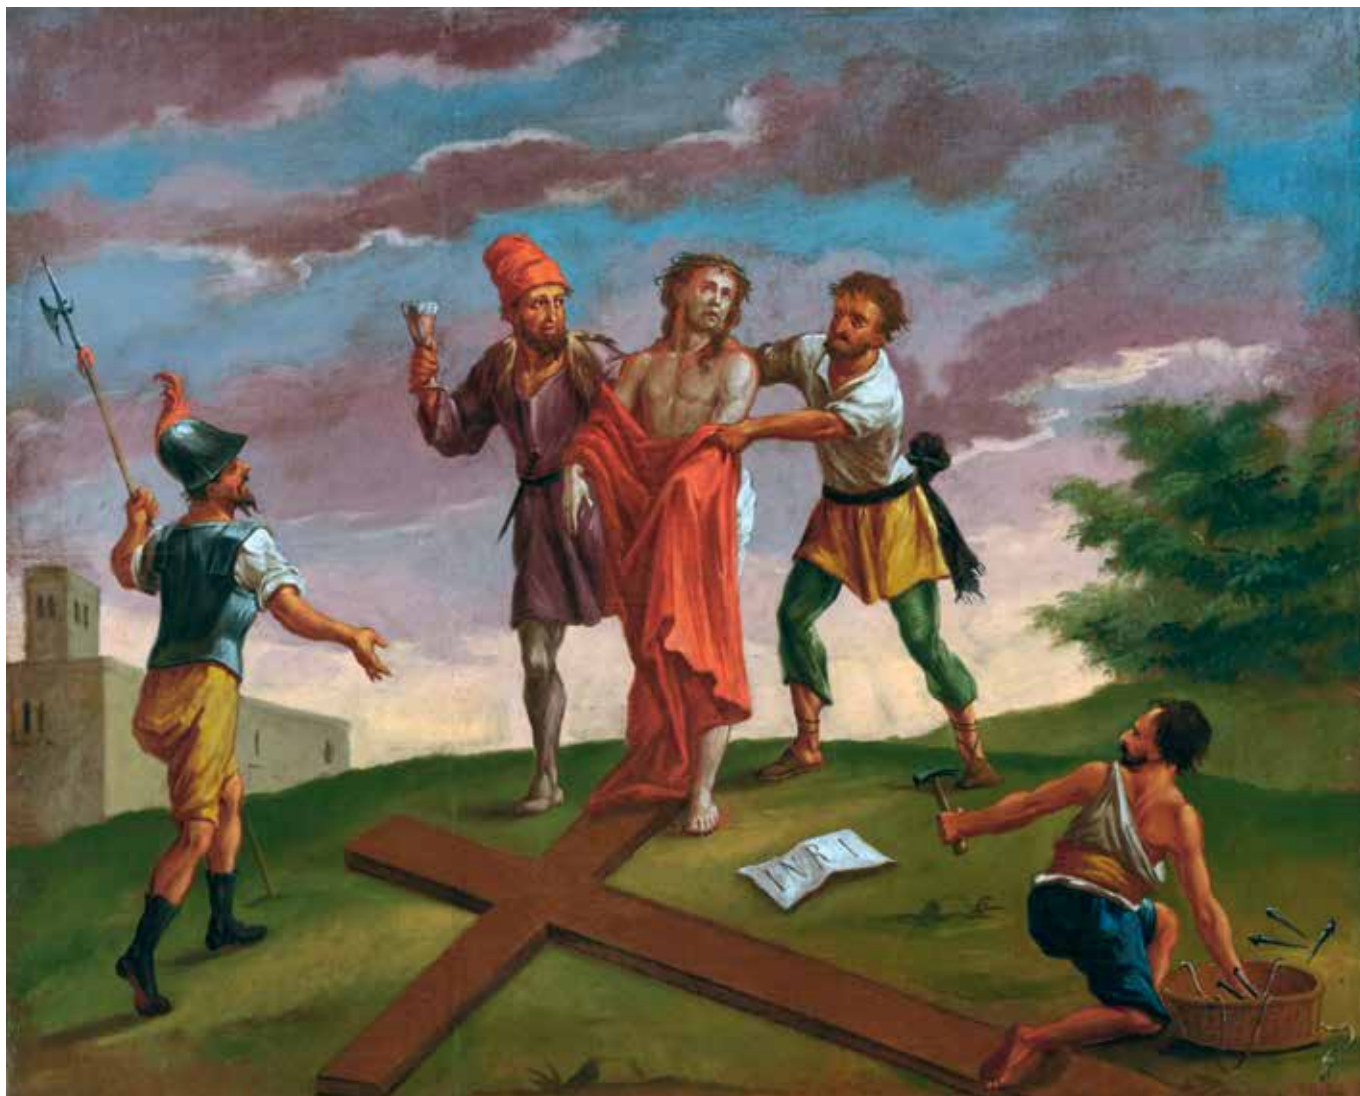
Veživnost grunda s platnom je bila dobra, na mestih, kjer je proseval skozi barvno plast, pa se je brisal. Na vseh slikah je bilo nekaj manjših poškodb grunda, predvsem v liniji šiva platna. Barvno plast so prekrivale površinske nečistoče in močna sivkasta koprena. Slikar je ponekod barvno plast nanašal lazurno in puščal prosevajoč grund kot del slikarije. Predvsem na teh mestih je bila barvna plast obdrnjena. Pri nekaterih postajah je stanje bistveno odstopalo od opisanega. Osmo postaja je bila brez podokvirja, platno je bilo žebličeno neposredno na hrbtno stran okvirja. Grund in barvna plast sta bila v slabšem stanju kot pri ostalih slikah. Na več predelih sta že odpadla, drugod pa sta odpadala na dotik. Postaje III, VI, VII, VIII in XIII so imele močno zdrgnjeno barvno plast, posebno na mestih lazurnih nanosov.

Crngrab, cerkev Marijinega oznanjenja, X. postaja, stanje po posegih (foto: Vid Klančar)

bila grund in barvna plast nestabilna in sta ponekod na dotik odpadala, se je najprej izvedla zaščita lica slike (15-odstotni Beva371 v white spiritu, japonski papir). Zatem se je slika utrdila in v podtlačni mizi delno zavrnila. Preostale postaje so se zaradi rahlega brisanja vidnega grunda in boljšega učinka ravnanja platen impregnirale z utrjevalcem (10-odstotni Beva 371 v white spiritu). Slike so se tračno podlepile po robovih. Po obdelavi v podtlačni mizi so se nečistoče in ostanki skrepenelega laka z barvne plasti odstranjevali z blago raztopino amonijaka v vodi. Kitanje se je izvedlo s klejnokrednim grundom. Na VIII. postaji je bilo zaradi poškodb grunda in barvne plasti zelo obsežno. Kitana mesta so se v barvi grunda podložila z gvašem. Poleg kitanih plomb so se s šelakom izolirala tudi večja območja originalnega grunda, kjer ta ni bil prekrit z oljno barvo. Za to smo se odločili zaradi velike poroznosti grunda, kar bi kasneje moteče vplivalo na vpojnost laka in retuše. Finalna retuša se je izvajala z oljnimi barvami v tehniki črtkanja. Lakiranje pred retušo in po njej se je izvedlo z damar saten lakom.

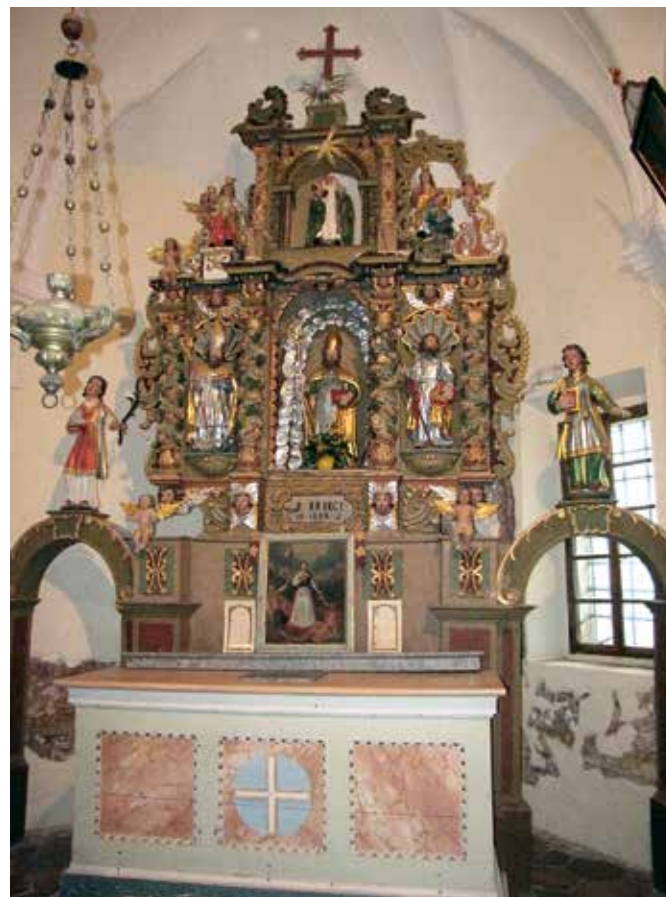
Konservatorsko-restavratorske postopke na oltarju smo pričeli izvajati v septembru 2012. Stanje oltarja je bilo zelo slabo. Lesni nosilec je bil zelo poškodovan zaradi delovanja lesnih insektov in na nekaterih mestih uničen zaradi vplivov čezmerne vlage. Zaradi uničene vezivnosti uporabljenega veziva v materialih in poškodovanosti lesenega nosilca so nekateri deli oltarja razpadali v kose že ob dotiku, polihromacija pa je skupaj s podlogo v plasteh odstopala in odpadala od podlage. Oltar smo po transportu v restavratorsko

Četena Ravan, cerkev sv. Brikcija, glavni oltar, pred posegom (foto: F. Kavčič)

delavnico najprej dezinfektirali. Sledila sta postopek utrjevanja polihromacije in podloge ter globinsko utrjevanje lesenega nosilca. Mnogo kosov je bilo zaradi delovanja ksilofagnih insektov in gliv tako močno poškodovanih, da jih je bilo nemogoče rešiti. Na novo izdelani so bili: nekatere profilne letvice, stebrička na atiki, stranska zaključna krilna ornamenta, grozdje in listje na vseh štirih stebrih, kapljičaste rozete, nekateri atributi svetnikov, zaključni križ na atiki ter mnogo drugih detajlov, ki so manjkali ali pa so bili odlomljeni ali preveč poškodovani. Manjkajoče dele kiparskega okrasja smo izrezbarili iz lipovine ali domodelirali z dvokomponentnim kitom. Za ponovno spajanje razstavljenih in odpadlih kosov smo se poslužili postopkov lepljenja in mozničenja. Vrednost umetnine je v njeni originalnosti, na oltarjih pa se to kaže v prvotni pozlati in poslikavi. Pieteta do kvalitetnega dela naših prednikov nam narekuje ohranitev le tega, kar je tudi širši smisel ohranjanja kulturne dediščine. Kvaliteta oltarja je zahtevala ohranitev originalnega v največjem možnem obsegu. Glavno vodilo posega je bilo ohranitev prvotne poslikave in pozlate ter utrditev lesenega nosilca. Raziskave, ki so bile izhodišče nadaljnjih postopkov, so pokazale preslikave na barvnih poljih in prezlatitve. Odstranili smo vse kasnejše preslikave, porumenele lake in prezlatitve na kipih, ornamentiki in arhitekturi oltarjev. Odstranjevanje preslikav je potekalo kemično s pomočjo

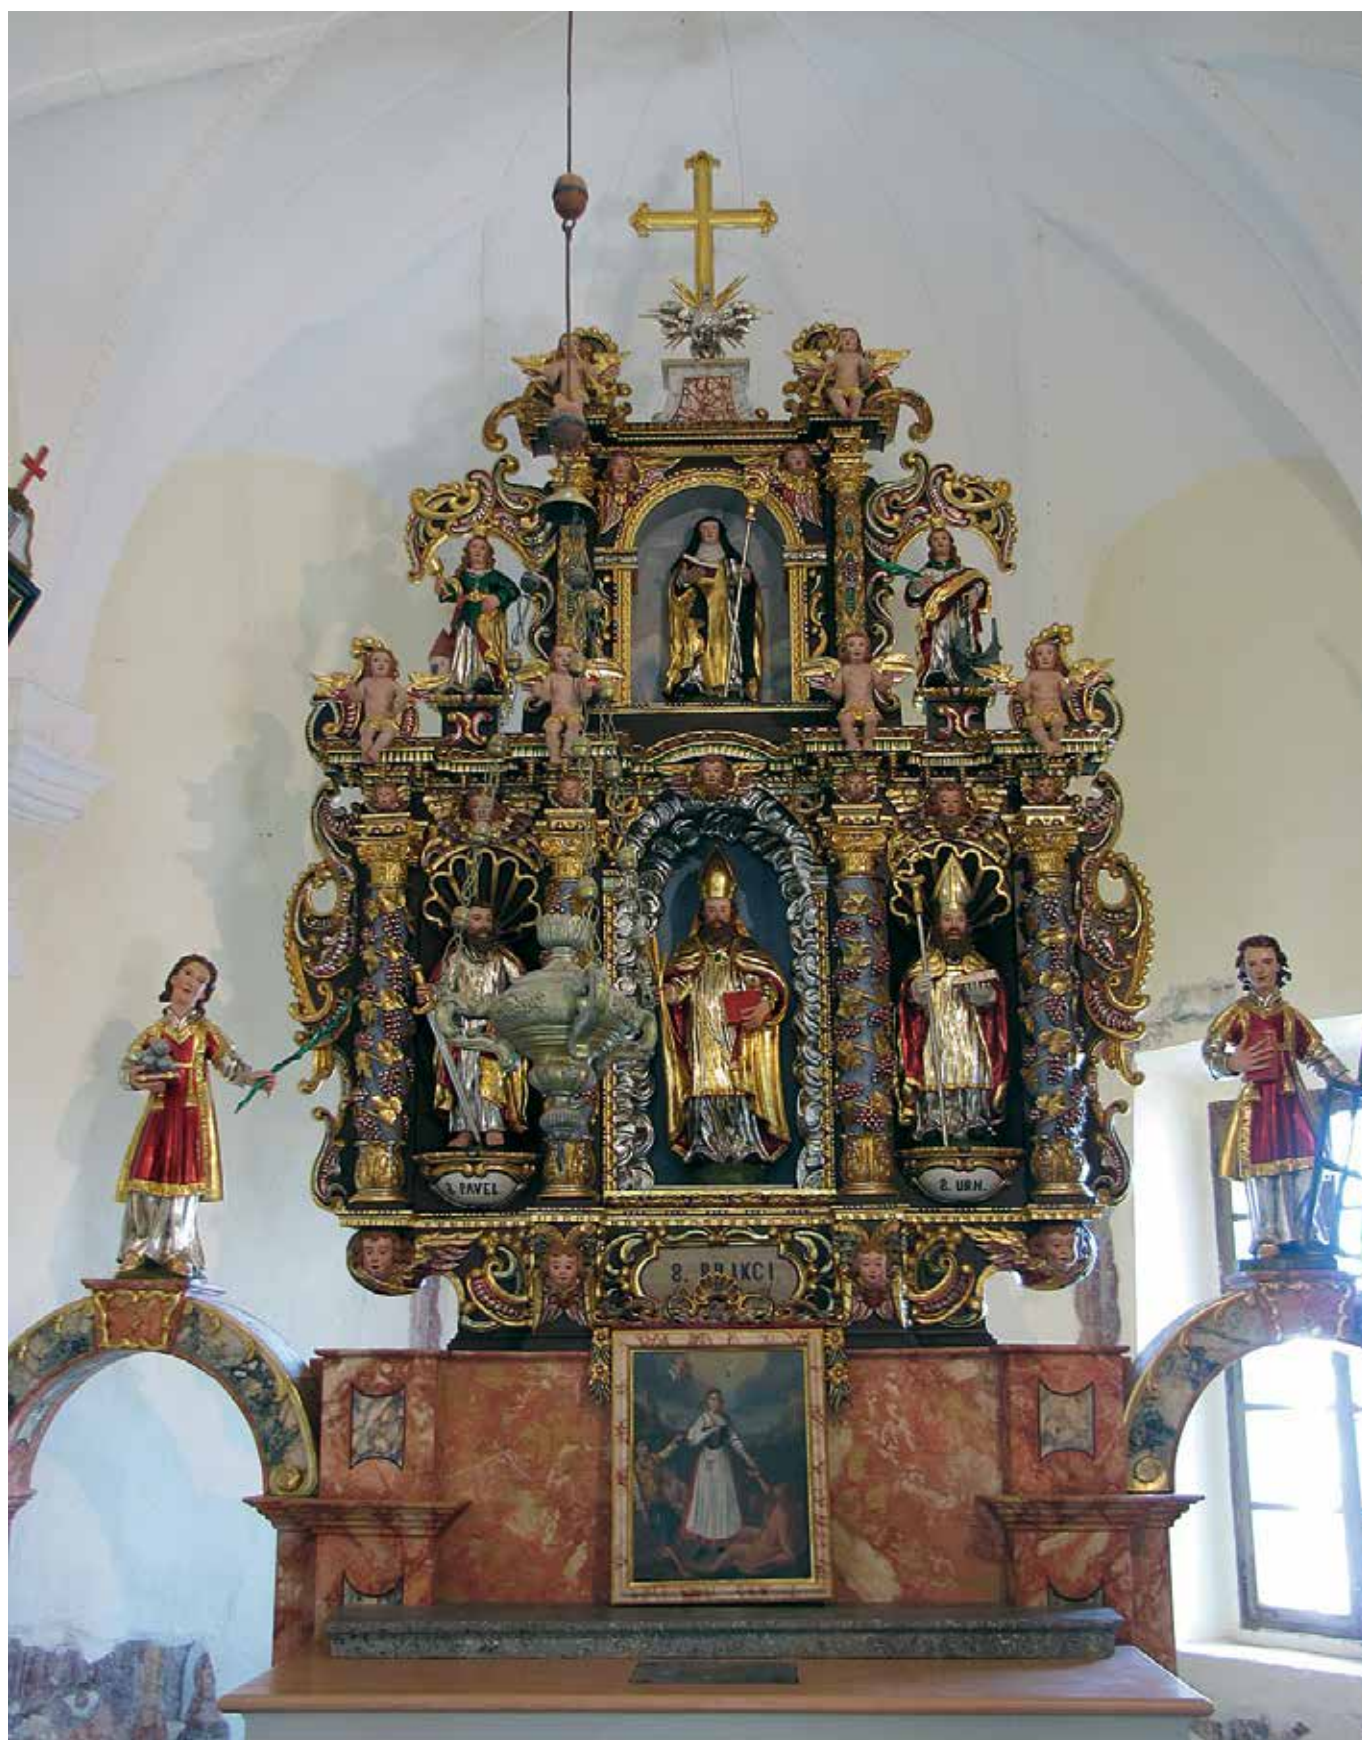
Četena Ravan, cerkev sv. Brikcija, glavni oltar, po posegu (foto: F. Kavčič)

različnih topil in mehansko s skalpeli. Poškodovana mesta z odpadlo klejno-kredno podlogo smo lokalno dopolnili in obrusili do izravnave nivoja s primarno plastjo podloge. Novo zlato, položeno na poškodovana mesta, je po poliranju treba še prilagoditi originalni pozlati, ki je skozi čas dobila svoj ton. Kljub izbiri barvno najbolj ustreznega 23-karatnega zlata so se pojavili ostri prehodi med novo in staro pozlato, ki so moteči. Lesk in prehode je zato treba omehčati ali zabrisati na določenih mestih pa tudi retuširati s pomočjo lazurnih barvnih odtenkov.

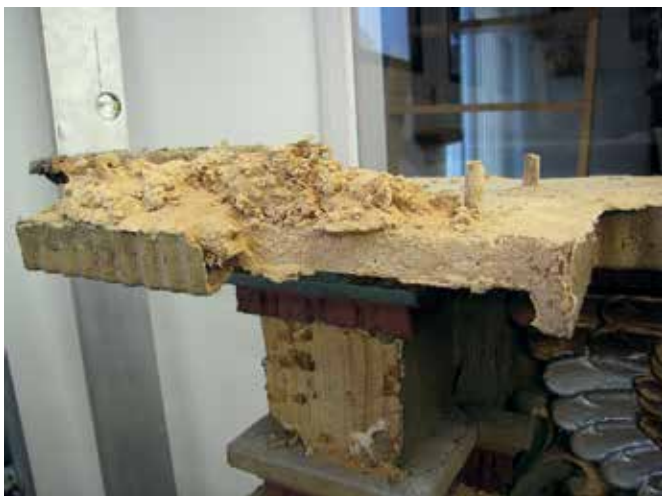
Četena Ravan, cerkev sv. Brikcija, glavni oltar, močno poškodovan leseni nosilec, posledica napada ksilofagnih insektov (foto: F. Kavčič)

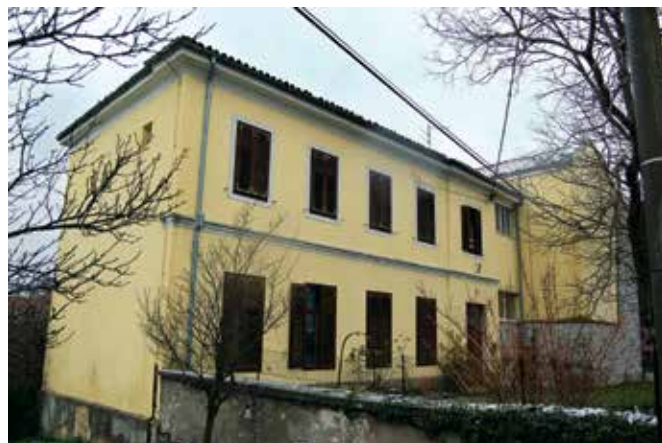
Divača, šola pred obnovo (foto: E. Belingar, 2012)

S konservatorskega vidika obnova stare šole v Divači ni bila kakšen poseben izziv. Skušali smo predvsem ohraniti čim več kvalitetnih izvornih arhitekturnih elementov in jih prezentirati na ustrezen način. Kot pri drugih podobnih sanacijah je bilo treba veliko energije vložiti v prepričevanje tako investitorja kot projektanta, da se ne obložijo vse stene s toplotno izolacijo. Ta se je tako položila le na utilitarno oblikovani vzhodno in severno fasado, medtem ko se je na zahodni in vhodni fasadi, ki sta opremljeni s kamnitimi okvirji oken in vrat, profiliranim delilnim zidcem in strešnim vencem, izvedla klasična fasada. Doseženi rezultati so v skladu s pričakovanim. Sondiranje in barvno študijo je pripravila Marta Bensa, restavratorica ZVKDS, OE Nova Gorica, dela je koordinirala in izvajala konservatorski nadzor etnologinja iste enote Eda Belingar. Gradbena dela je izvajalo podjetje VG5, d. o. o, inženiring in svetovanje, iz Ljubljane s podizvajalci.

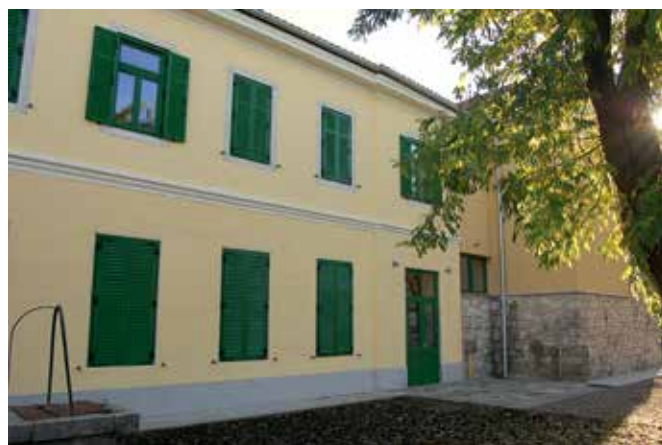
Divača, šola po obnovi zunanjščine (foto: E. Belingar, 2014)

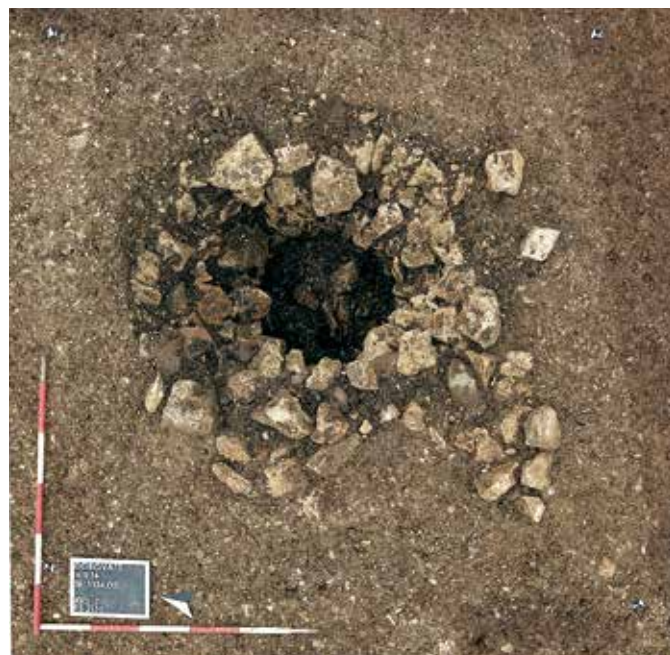
Dobova, arheološko območje, OŠ Dobova, tloris rimskodobnega vodnjaka (foto: R. Rios)

Ta prostor je bil poseljen tudi v pozni antiki. Iz tega časa sta se ohranila sicer zgolj en večji objekt in vodnjak. Večji objekt je imel prav tako lesene horizontalne nosilne tramove. Jame zanje pa se od prazgodovinskih razlikujejo po tem, da imajo kamnite zagozde. Za vodnjak je bila najprej izkopana 4 m globoka pravokotna jama. Vanjo je bila postavljena lesena kaša, nadzidana z ovalnim kamnitim vencem.

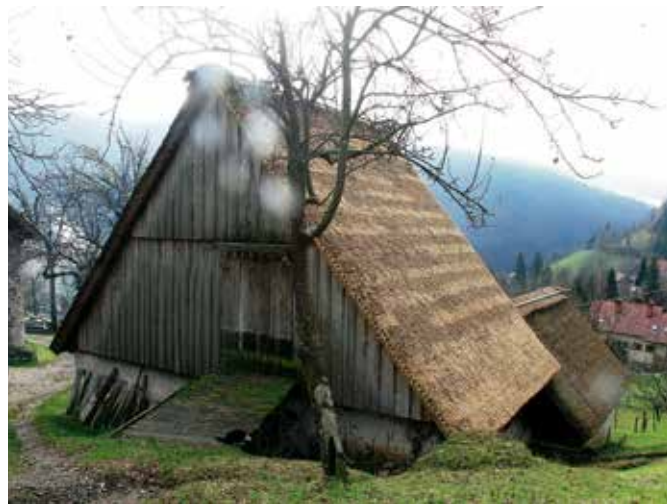
Dolenji Novaki, obnovljena severna streha steljnika (foto: A. Ščukovt, 2014)

Do sedaj nam je dotrajano slamo s pomočjo državnih sredstev uspelo zamenjati na strehi stanovanjske hiše, zidani kašči in na steljniku oz. hlevu. S slamo je treba prekriti le še vzhodno strešino toplarja, ki pa je pokrita z zdravju škodljivo azbestno salonitno kritino.

Nujna investicijskovzdrževala dela opravlja slamokrovec Slavko Šorli iz Kneških Raven 9, Most na Soči. Objekte pokriva s slamo na podlagi izročila ter upošteva lokalne prakse in večšine prekrivanja.

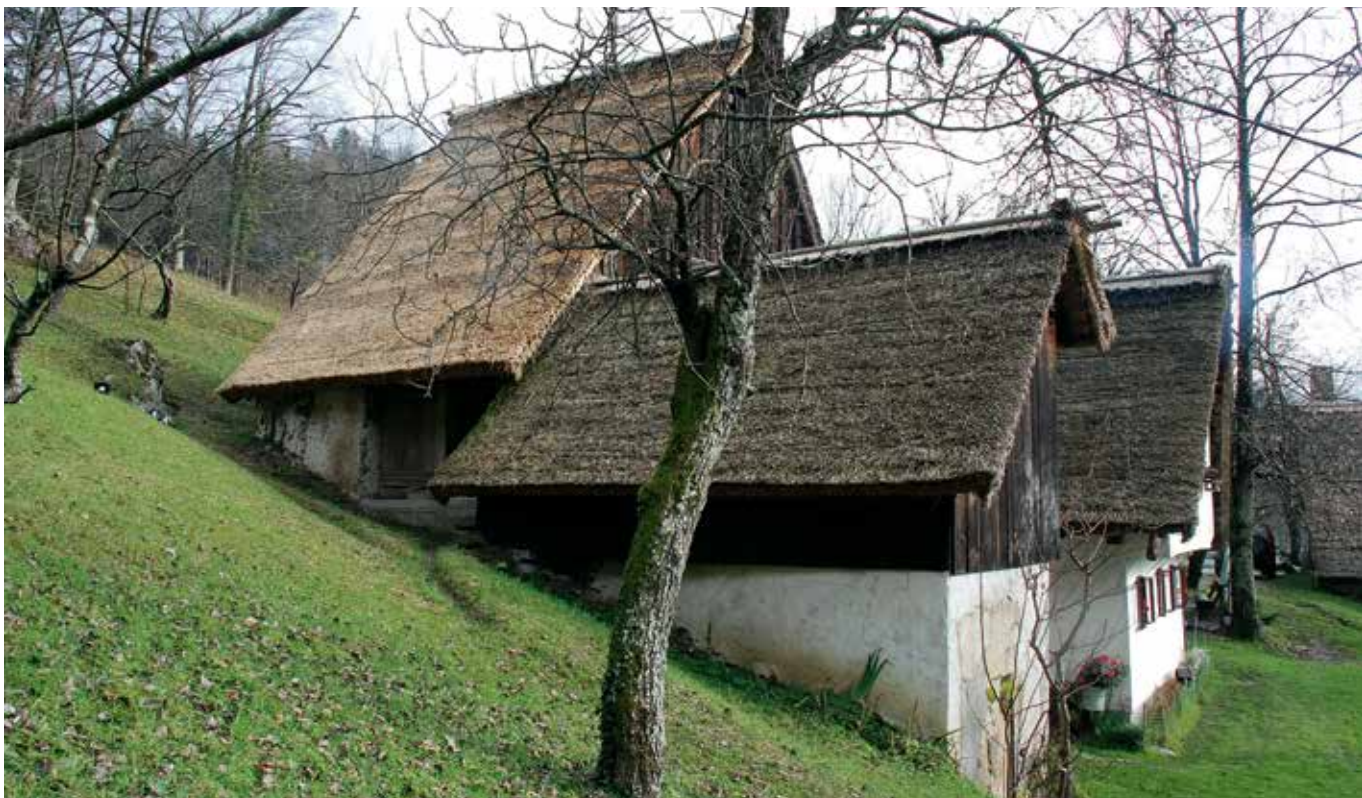
Dolenji Novaki, obnovljene strehe objektov domačije na Kamlonaršah (foto: A. Ščukovt, 2014)

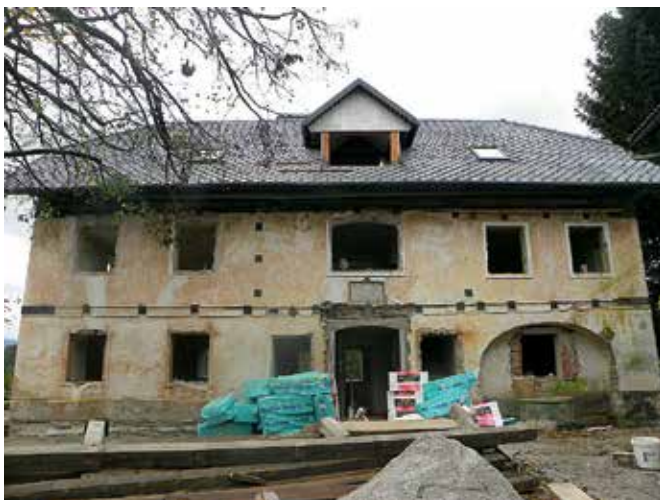
Dorfarje, domačija Dorfarje 16 med obnovo (foto: D. Pediček, 2013)

Zidarska dela je izvajalo podjetje Zidgaja, Zidarstvo in fasaderstvo, d. o. o., iz Poljan nad Škofjo Loko, tesarska dela Tesarstvo in krovstvo Kaltak, d. o. o., iz Škofje Loke, kritino cementnega špičaka je izdelal Jakob Jezeršek, s. p., iz Hotavelj, stavbno pohištvo Okna in vrata Nagode, d. o. o., iz Logatca, lesena vhodna vrata je restavriral Anton Bohinc iz Dolenje Dobrave pri Gorenji vasi, kamniti portal pa Marmor Hotavlje, d. o. o., iz Hotavelj.

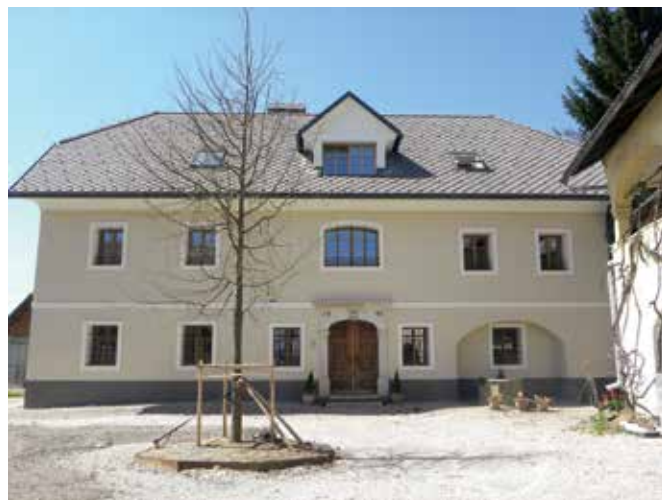
Dorfarje, domačija Dorfarje 16 po zaključeni obnovi (foto: D. Pediček, 2015)

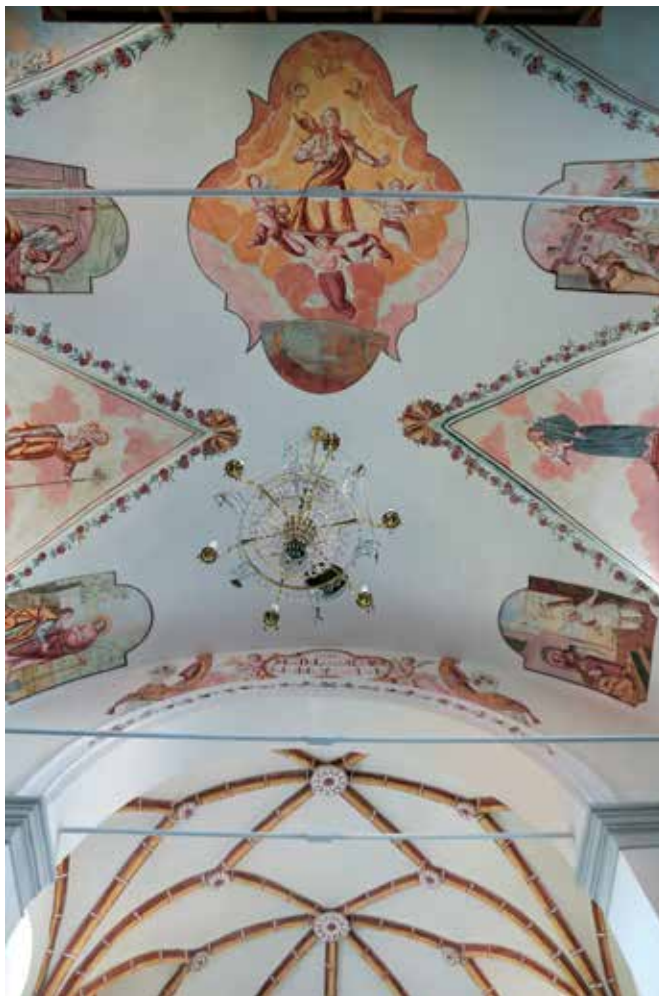
Gore, cerkev sv. Marije Magdalene, pogled na poslikave v ladji in prezbiteriju po zaključenih posegih (foto: Vid Klančar)

V letu 2013 so se nadaljevala in zaključila dela na baročnih figuralnih poslikavah na oboku ladje. Posegi so se izvajali na osrednji in dveh stranskih kartušah ter na levem trikotnem obočnem polju. Na omenjenih poslikavah so bila izvedena naslednja dela: kitanje manjših poškodb v ometu, mikroinjektiranje nestabilnih delov ometa, odstranjevanje nečistoč in utrjevanje barvne plasti ter retuša in rekonstrukcija manjkajočega cvetličnega venca. Zaključena celota na oboku ladje po odkritju in restavriranju prikazuje prizore iz življenja Marije Magdalene in drugih svetnikov. Posegi so bili izvedeni v okviru projekta popotresne sanacije, ki ga je finančno podprlo Ministrstvo za okolje in prostor, dela pa so se izvajala pod okriljem Restavratorskega centra, enote Zavoda za varstvo kulturne dediščine Slovenije. Po zaključku je bil celoten poseg predstavljen v cerkvi v Gorah ter v sklopu Muzejskih večerov v Idriji.

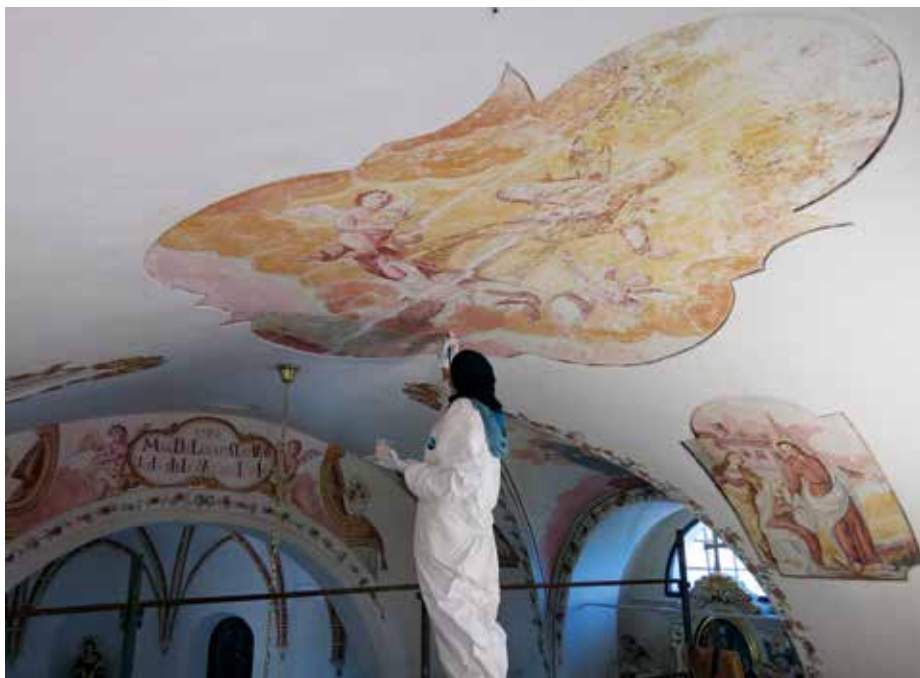
Gore, cerkev sv. Marije Magdalene, retuša osrednjega prizora na oboku ladje (foto: A. Kavčič Klančar)

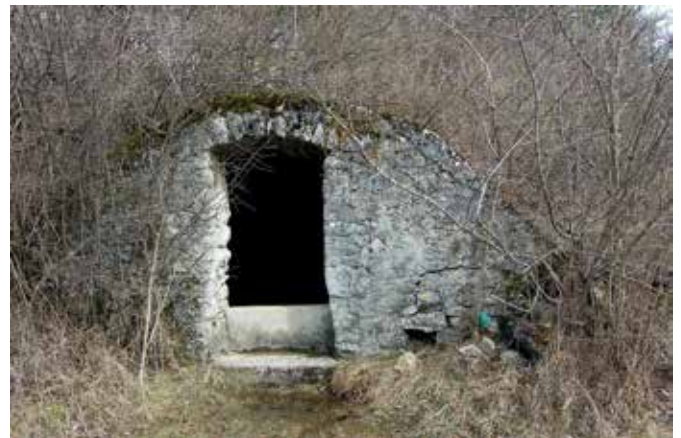
Gorenje pri Postojni, izvir pred obnovitvenimi deli (foto: E. Belingar, 2010)

Doseženi rezultati so v skladu s pričakovanim, do novih odkritij ni prišlo. Dela je koordinirala in izvajala konservatorski nadzor Eda Belingar, etnologinja ZVKDS, OE Nova Gorica. Gradbena dela je izvajalo podjetje Marmor Sežana s podizvajalci, od katerih je treba pohvaliti predvsem podjetje GODINA, gradbeništvo in druge storitve, d. o. o., iz Kozine

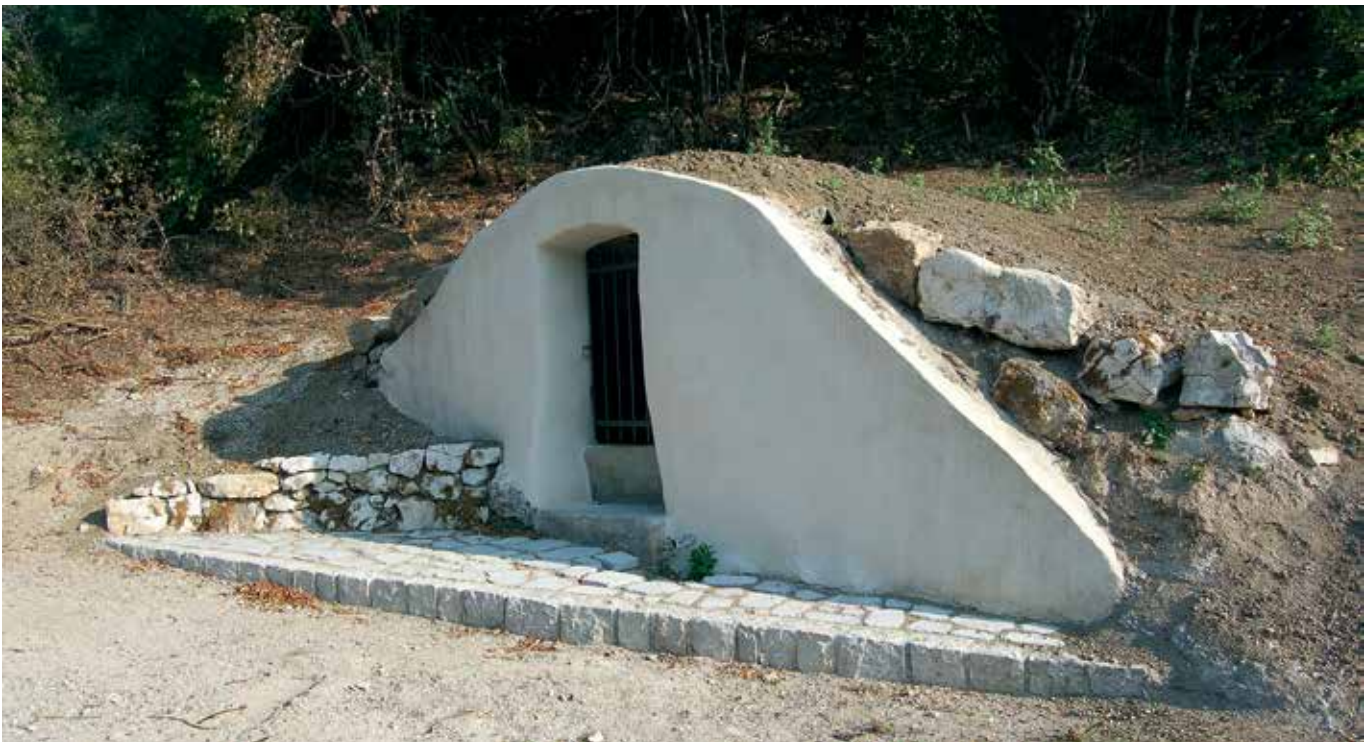
Gorenje pri Postojni, izvir po obnovi (foto: E. Belingar, 2014)

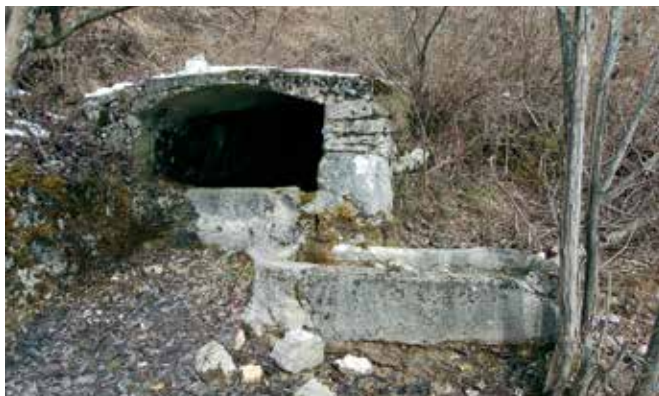
Izvir je bil zaraščen in nevdrževan. Voda je skozi vrh pronicala v notranjost, tako da so bili notranji zidovi umazani. Izvir vode je bil sprva prekrit z banjasto obokanim kamnitim stropom. Ta se je deloma porušil, zato so ga leta 1954 v celoti nadomestili z ravno betonsko streho. Ob izvira je betonsko korito za napajanje živine. Zidec, ki zapira prednjo fasado, je bil v preteklosti pokrpan s cementno malto. Zunanje, kasneje dodano betonsko korito je bilo mestoma razpokano in obtolčeno.

Gorenje pri Postojni, izvir Pri lipi pred obnovitvenimi deli (foto: E. Belingar, 2010)

Betonsko korito se je ohranilo, poškodovana mesta so se sanirala s fino malto. Urejen je bil odtok vode tako iz izvira kot iz korita, okolica pa je bila tlakovana s kamnitimi ploščami nepravilnih oblik, položenih na pesek in zatravljenih.

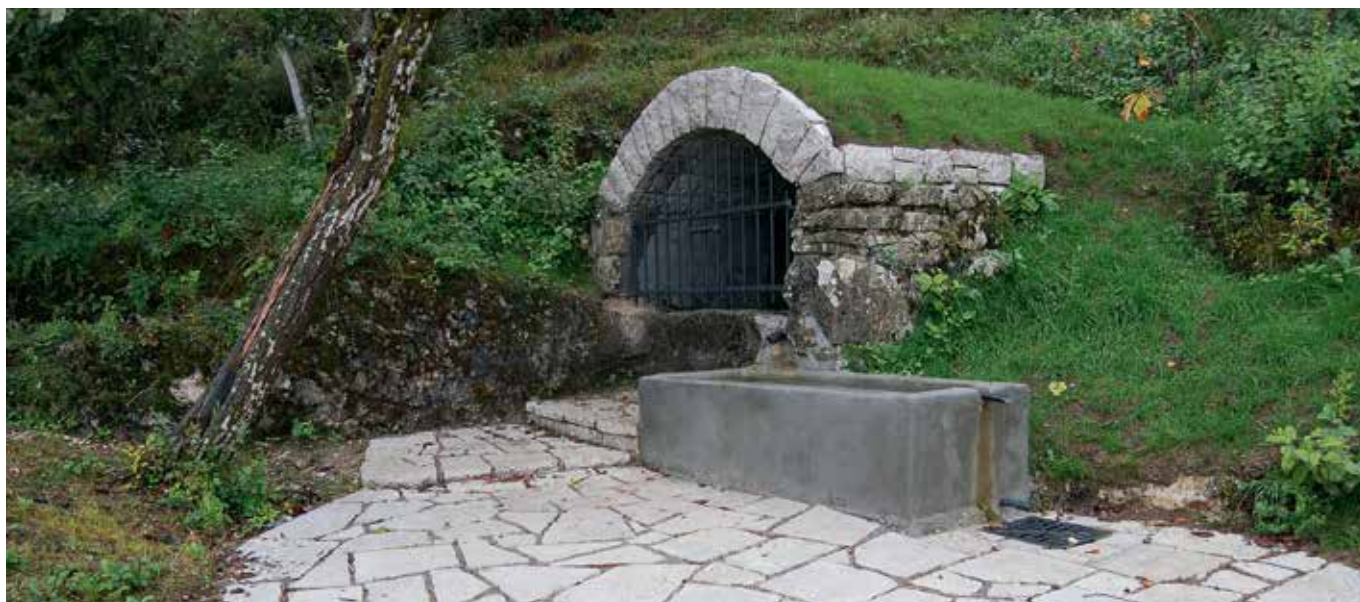
Gorenje pri Postojni, izvir Pri lipi po obnovi (foto: E. Belingar, 2014)

Očistila se je notranjost vodnega zbiralnika. Odstranjena je bila betonska streha ter utrjeni so bili kamniti zidovi okrog podesta v prvotni višini. Zaključili so se z ravnimi kamnitimi ploščami. Reže med kamni so se zastičile z apneno malto. Na novo so se pozidale kamnite stopnice, ki vodijo do podesta; ta se je tlakoval s kamnitimi ploščami, položenimi na uvaljan pesek. Poškodovani deli oklepa so se dopolnili v apneni malti. Na odprtino za zajemanje vode se je namestila kovana rešetka. Iz zbiralnika do korita se je napeljala nova cev, iz korita pa se je uredilo odvodnjavanje.

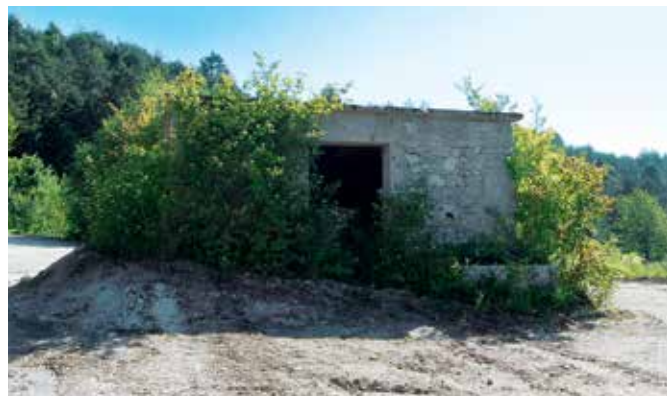
Gorenje pri Postojni, vodnjak pred obnovo (foto: E. Belingar, 2010)

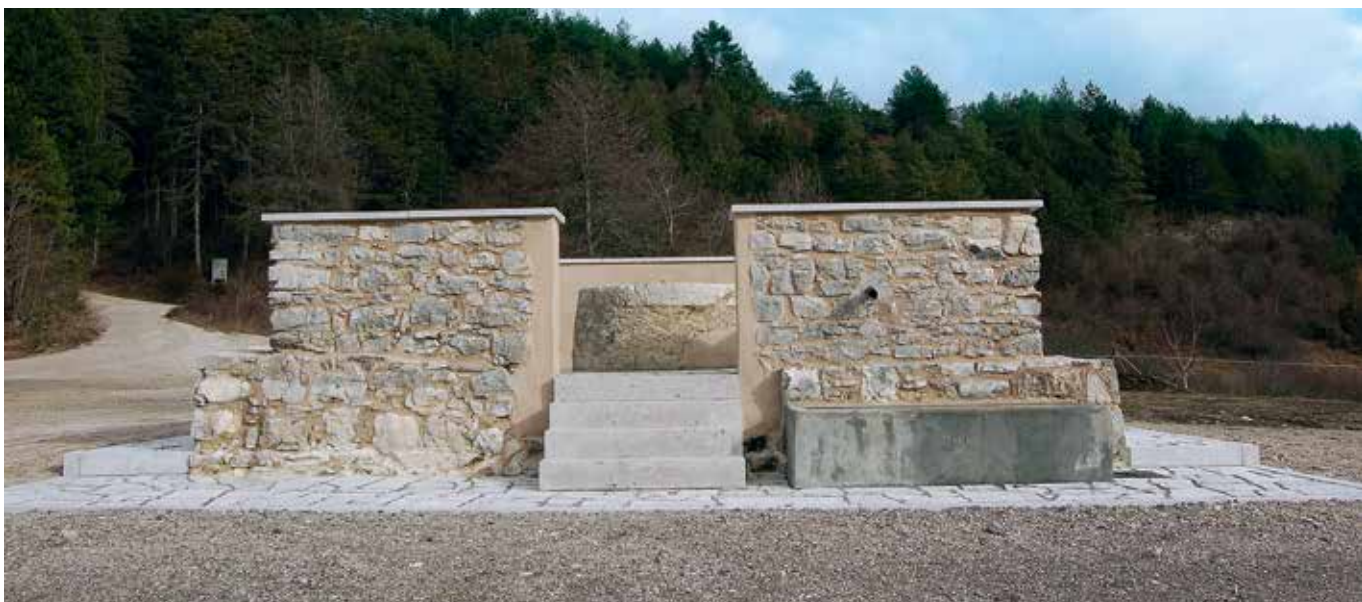
Gorenje pri Postojni, vodnjak po zaključku obnovitvenih del (foto: E. Belingar, 2014)

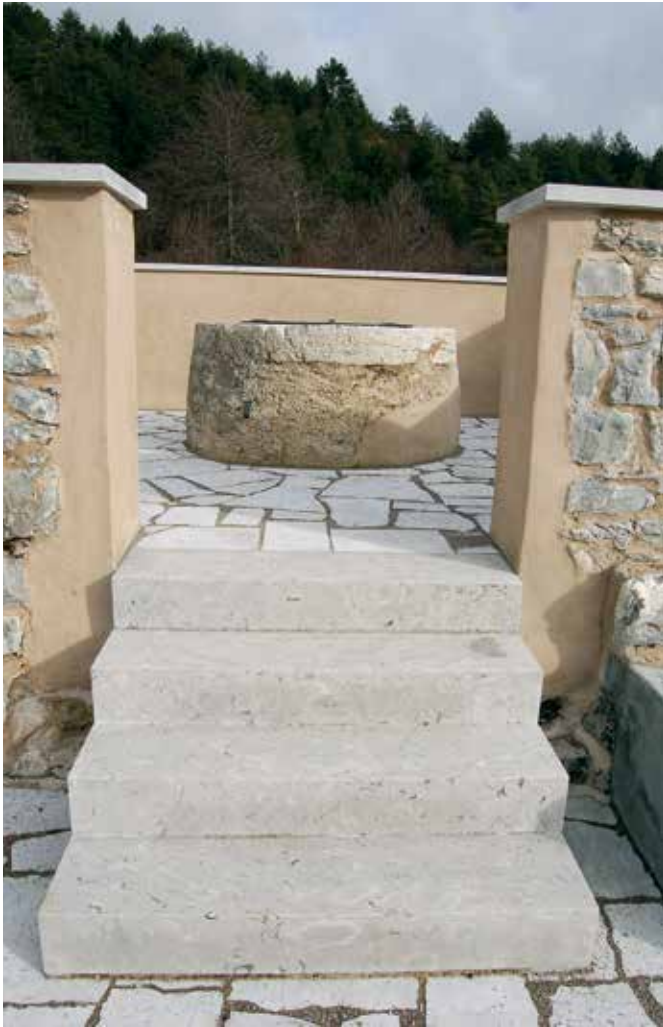
Gorenje pri Postojni, na oklepu vodnjaka so se dopolnili slabi in poškodovani kosi ometa z novim ometom (foto: E. Belingar, 2014).

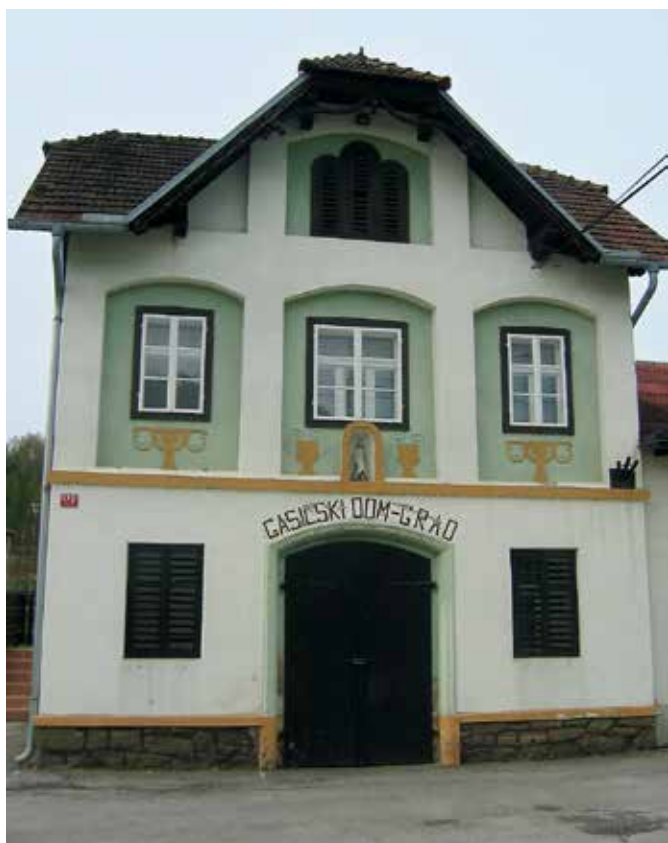
Grad, gasilski dom pred obnovo (foto: S. Vešligaj)

Leta 2012 se je omenjeno društvo odločilo, da bo s svojimi prispevki in prostovoljnimi delom obnovilo zunanjščino gasilskega doma. Ker je gasilski dom evidentiran v Registru kulturne dediščine kot registrirana nepremična dediščina, je bilo treba pridobiti kulturnovarstvene pogoje kot izhodišče za strokovno obnovo strehe, fasade in stavbnega pohištva. Tako je bil opravljen terenski ogled z namenom izpeljati raziskave ometov in opleskov stavbnega pohištva. Pred začetkom obnovitvenih del so bili posredovani izsledki tovrstnih raziskav. Ponekod je bilo treba odstraniti poškodovane dele ometa. Vse obstoječe stavbno pohištvo se je ohranilo in toniralo v predpisanih barvah.

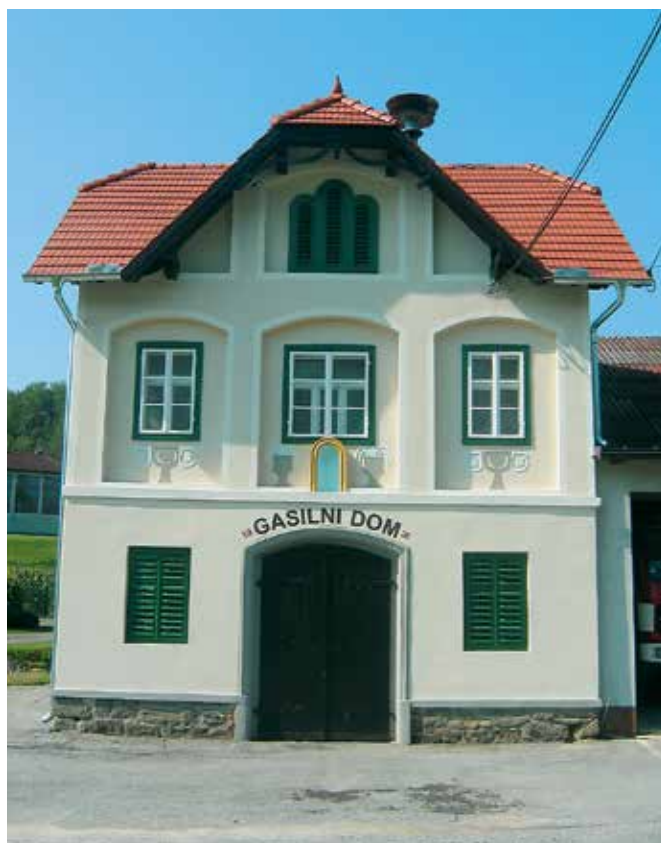
Grad, gasilski dom po obnovi (foto: S. Vešligaj)

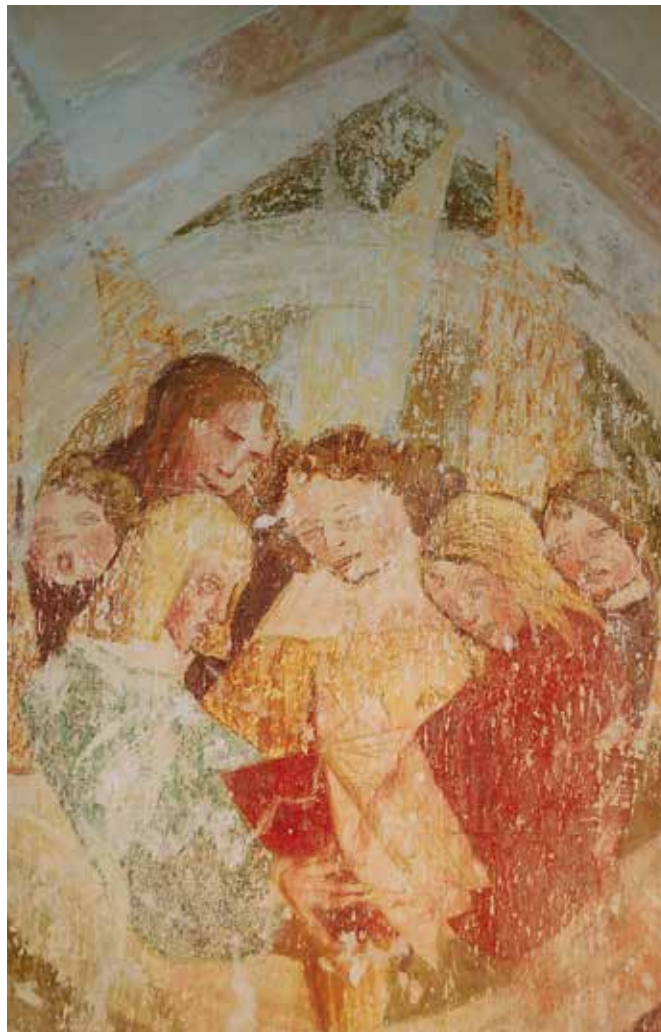
Gradišče pri Lukovici, cerkev sv. Marjete, detajl Poklona Sv. treh kraljev, stanje pred restavriranjem (foto: E. Tršar Andlovic)

Pri čiščenju štirih naknadnih enobarvnih premazov je bila potrebna pazljivost, saj je na nekaterih mestih belež odstopal od podlage. Kot še večji problem se je izkazala groba površina kapelj. Na teh mestih je bil belež še bolj krušljiv, zato je kljub čiščenju po 1 mm natančno veliko kapelj odletelo. Na prvi in zadnji poli je bilo še precej večjih razpok. Poleg tega je imela poslikava v vseh zgornjih predelih pol precej vreznin, ki so verjetno nastale zaradi prislanjanja lestev ob čiščenju pajčevin na kamnitih obokih stropa, kar je verjetno eden izmed vzrokov za beljenje sten. Drug razlog je kapilarna vlaga, saj je bilo opaziti, da je bil spodnji del ometa večkrat odstranjen (vsaj trikrat) in zamenjan z drugim. Čeprav je Pohod in poklon

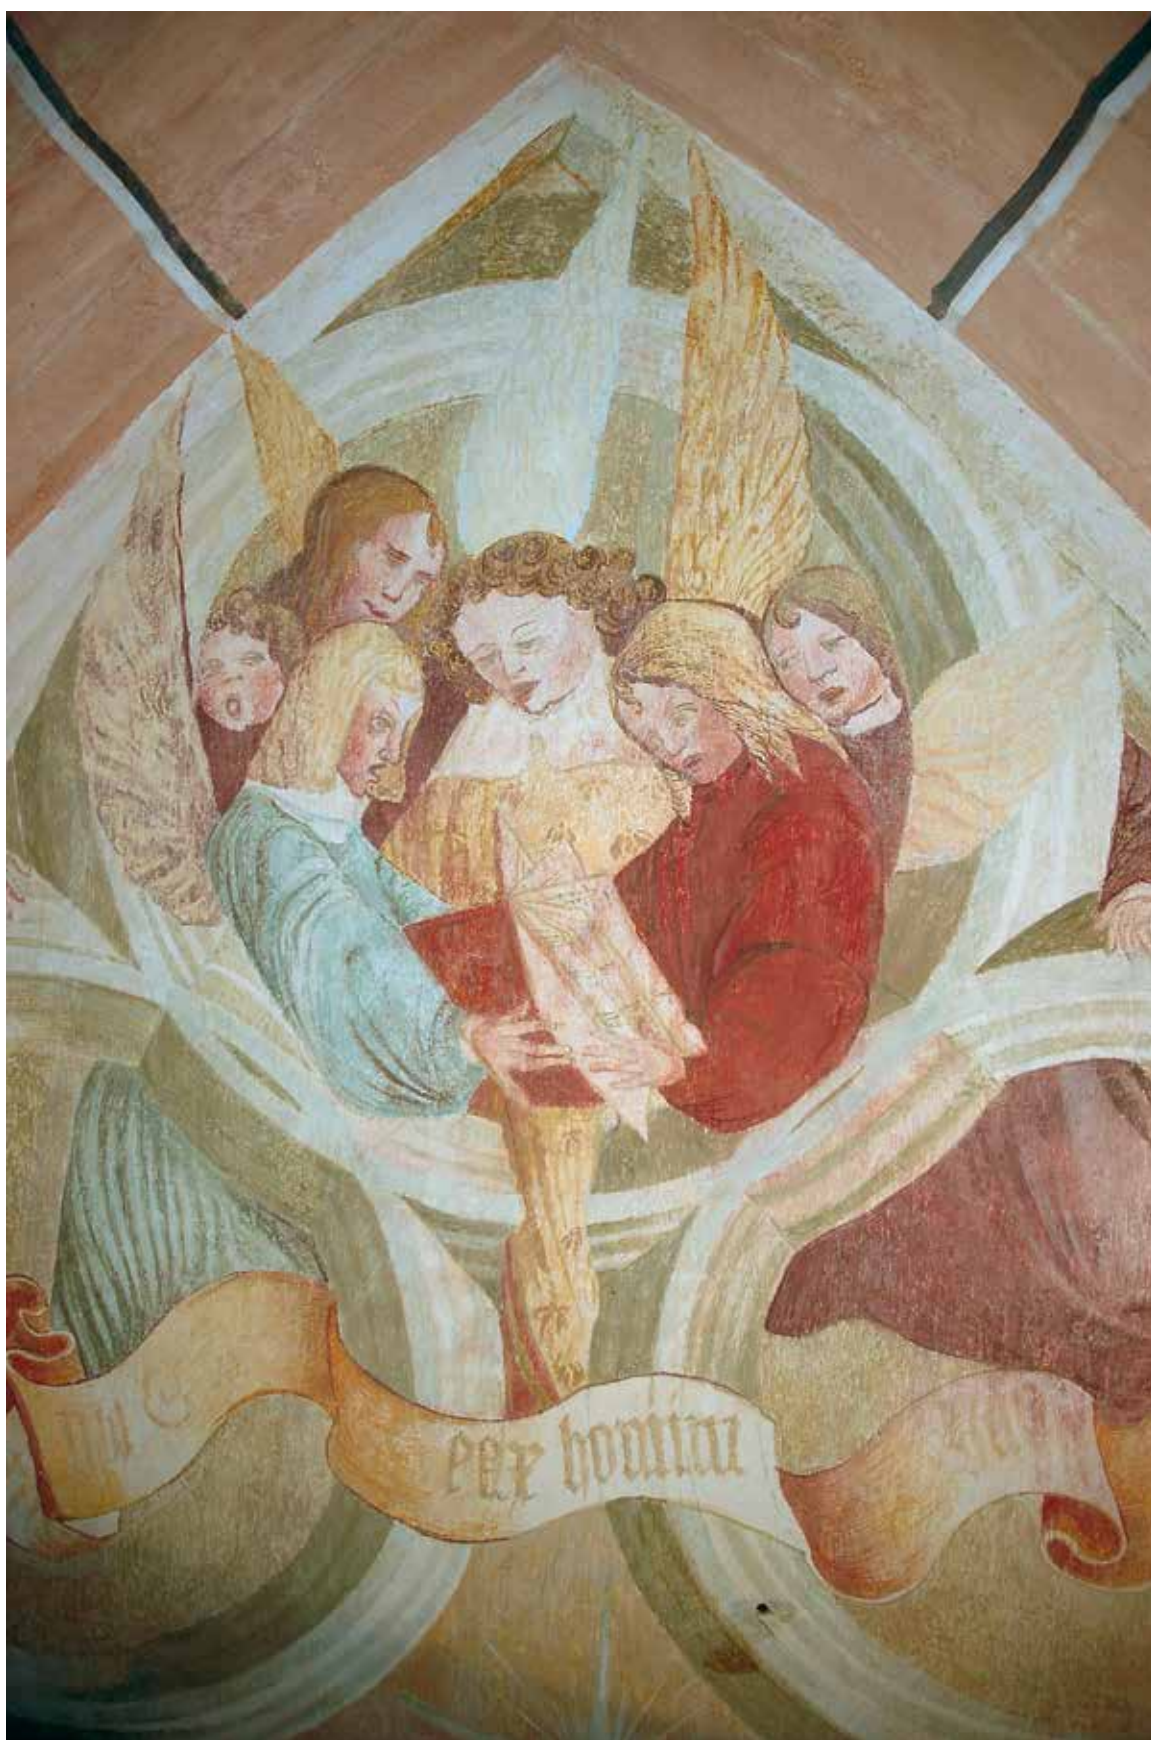
Gradišče pri Lukovici, cerkev sv. Marjete, detajl Poklona Sv. treh kraljev, stanje po restavriranju (foto: E. Tršar Andlovic)

Sv. treh kraljev precej dvignjen od tal, je ugotovljeno, da je bil spodnji del nog konjev enkrat že preslikan. A tudi od tega ni ostalo nič, saj je siga tudi sedaj segala do sredine konjskih nog na prvi in drugi poli, do konjskega trebuha na tretji poli ter sedišča Marije na četrti poli. Ostali so le minimalni fragmenti, ki so k sreči nakazovali, kje so spodnje okončnice konj oz. kje se zaključuje plašč klečečega kralja Gašperja. Medtem ko imajo vrhovi poslikave ohranjene močne barve, so bile barve spodaj skoraj izbrisane. Če ne bi rekonstruirali spodnjih predelov poslikave, bi celotni prizor obvisel v zraku in slika ne bi bila stabilna. V zadnjih letih je bila opravljena sanacija drenaže severnega zidu, ki je rahlo vkopan v breg, zato predvidevamo, da kapilarna vlaga ob spodnjem odprtju pasu kamna z notranje strani freski ne bo več škodila.

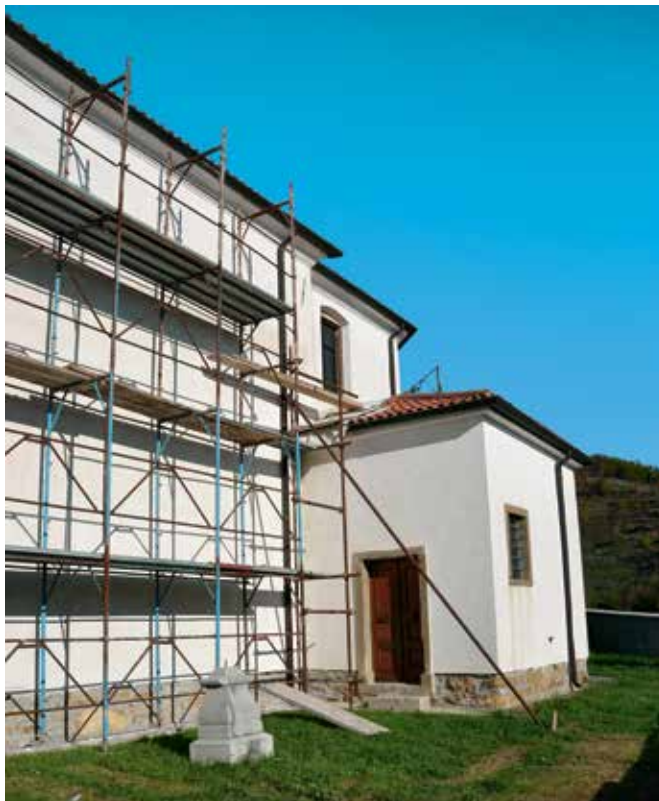
Gradno, cerkev sv. Jurija, južna zunanjščina po končanem posegu (foto: S. Menoni)

Dela, ki jih je izvajalo podjetje Fasa, d. o. o., so potekala skladno z izdanimi kulturnovarstvenimi pogoji in so obsegala odstranjevanje dotrajanega ometa na stropu ladje in pregled stanja lesenega ostrešja in vpetosti stropnikov v ostrešje ter nanos novega apnenega ometa na pocinkano mrežo. V prezbiteriju je bil največ do višine pribl. 50 cm nad tlakom odstranjen vlažen omet ter zamenjan z grobim in finim apnenim ometom. V sklopu del je bila izvedena tudi popotresna statična utrditev objekta, in sicer pribl. 50 cm pod kapnimi legami na obodu celotnega objekta. Na ladji so izvedli dvostransko vez z nateznimi palicami v utoru in z ugreznjenimi pričvrstilnimi ploščami. Prezbiterij pa je z zunanje strani »objet« z jekleno pletenico, ki je s ploščo vpeta v zgornji vogal slavoločne stene. Sledila sta zapolnitev utorov in vgreznjenih plošč z apneno malto in beljenje. Izsekavanje utora in vrtanje lukenj skozi kamniti zid sta po predhodnih sondažnih raziskavah potekala pod nadzorom restavratorja, gradbeni nadzor pa je vodil konservator Branko Zbačnik iz ZVKDS. Dela, ki so bila končana do predvidenega roka, so bila izvedena korektno, podjetje pa je uporabljalo proizvode za sanacijo historičnih objektov na apneni osnovi izdelovalca Rofix.

Za končno prezentacijo objekta bo potreben še konservatorsko-restavratorski poseg na stenskih poslikavah Lojzeta Spacala, ki so v širšem slovenskem merilu izjemne, a ogrožene, saj običajno beljenje zaradi Spacalove gravure tudi v ladji ni mogoče. Konservatorsko-restavratorsko pa bo treba korigirati tudi ponekod grobo izvedeno profilacijo na mestih razpok saniranih venčnih zidcev.

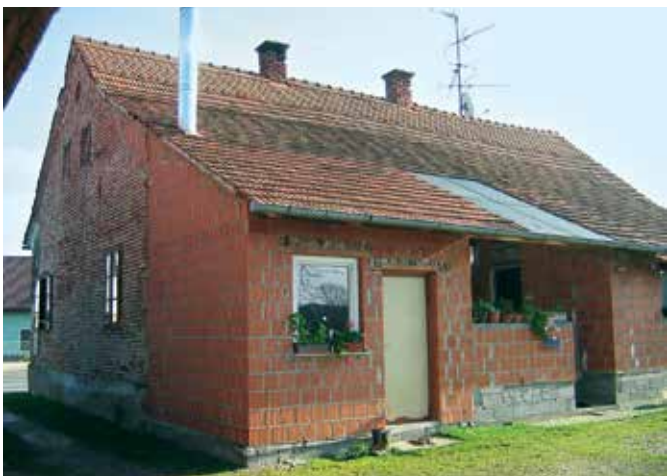
Hrastje - Mota 10, dvoriščna fasada z neuglednim prizidkom pred obnovo (foto: S. Vešligaj, november 2010)

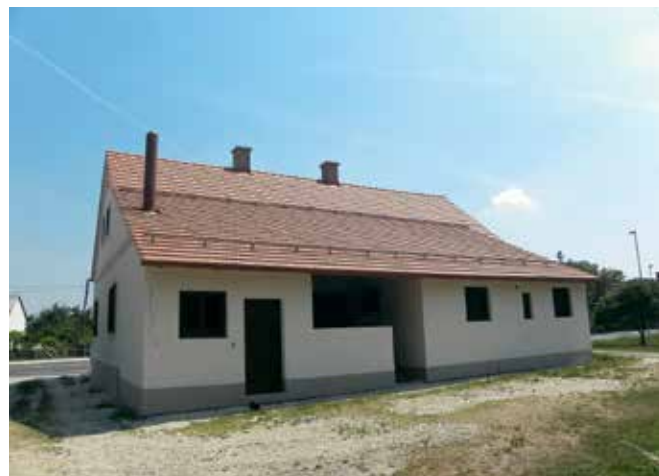
Hrastje - Mota 10, dvoriščni prizidek po obnovi (foto: S. Vešligaj, junij 2013)
