**Varstvo  
Spomenikov**  
poročila

**50–51**

Zavod za varstvo  
kulturne dediščine Slovenije

**Varstvo spomenikov, poročila 50–51**

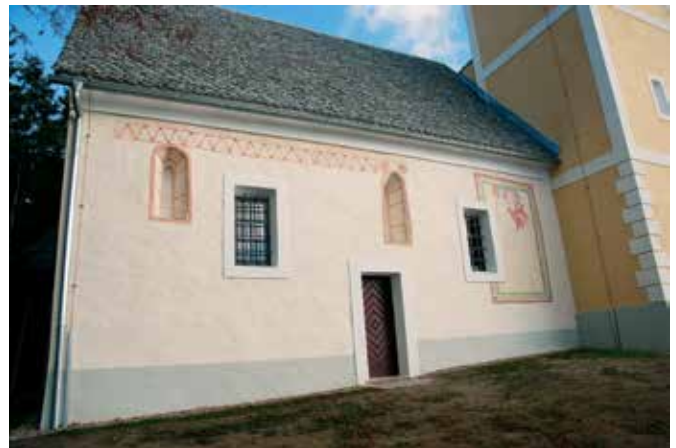
Hudinja, cerkev sv. Vida, pogled na poznogotsko južno fasado ladje z restavriranim fragmentom freske sv. Krištofa in cikcak poslikavo (foto: U. Todosovska - Šmajdek, 2012)

Od restavratorskih del je bilo sprva treba v celoti odkriti obstoječo poslikavo, tako dekorativno poslikavo okoli oken in pod napuščem kot fragment sv. Krištofa z naslikanim okrasnim dekorativnim okvirjem. Odstranili smo stare neprimerne plombe oz. cementna kitanja ter jih nadomestili z novim zalikanim apnenim ometom. Prav tako so bile sanirane tudi vse manjše površinske poškodbe. Izrazito globoke poškodbe smo kitali triplastno. Vse ostale pa zaradi preprečitve pokanja z dvoplastno malto. Po končanem kitanju smo poslikave utrdili z enkratnim premazom utrjevalca ter pričeli retuširanje in delno rekonstrukcijo. Delno ohranjena obraza Jezusa in Krištofa sta bila dobra iztočnica za rekonstrukcijo, na žalost pa so bile ostale poslikave premalo ohranjene za kvalitetno in celostno rekonstrukcijo obeh postav. Črtno dekorativno poslikavo okoli obeh oken in pod napuščem smo deloma retuširali, deloma pa rekonstruirali. Predhodno smo barvno izenačili osnovni ton fasade in prekrili prvotno neberljivo temnejšo poslikavo. Prizor s sv. Krištofom je razviden le fragmentarno, poslikava je bila delno ohranjena le na obraznih delih, deloma pa tudi na oblačilih. Naslikan okrasni okvir je bil ohranjen le v zgornjem delu prizora, vendar dovolj, da smo se lahko odločili za rekonstrukcijo. Okvir tako logično navidezno zaključuje prizor, čeprav poslikava v spodnjem delu manjka. Fragmenti redko ohranjenih barvnih vzorcev na zgornjem delu prizora so nam dovoljevali le skromno rekonstrukcijo. Barvno smo povezali le zgornji del Krištofovega plašča in Jezusove tunike. Krištofova roka, ki drži drevo, je bila ohranjena le toliko, kot je sedaj vidno. Spodnjega dela prizora praktično ni bilo. Po vsej verjetnosti je bil uničen zaradi meteorne vode, deloma pa ga je uničilo pravokotno pokončno okno.

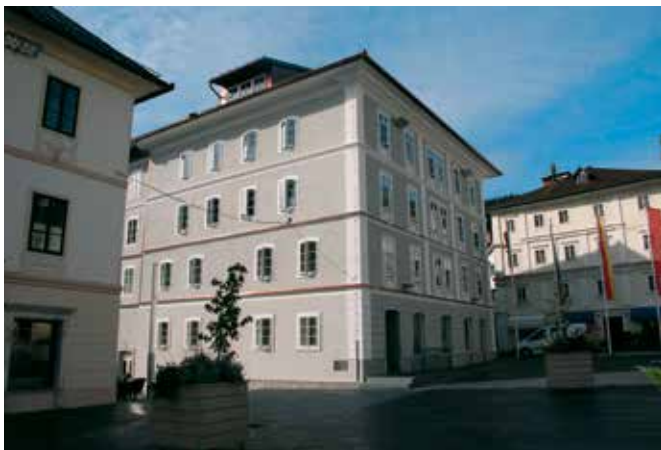
Idrija, hiša Mestni trg 15 po prenovi (foto: J. Svetina, 2014)

Stanovanjski del objekta je bil obnovljen v okviru popotresne obnove. Zidovi so bili injektirani, v pritličju pa je bil izveden armirani omet. Razen manjših popravkov zaradi poškodb so bili na fasadi ohranjeni originalni ometi in fasadni dekor. Ponovno sta bila izvedena strešni in delilni venec nad pritličjem, ker ju zaradi statične sanacije ni bilo mogoče ohraniti. Fasada je bila obarvana po barvni študiji

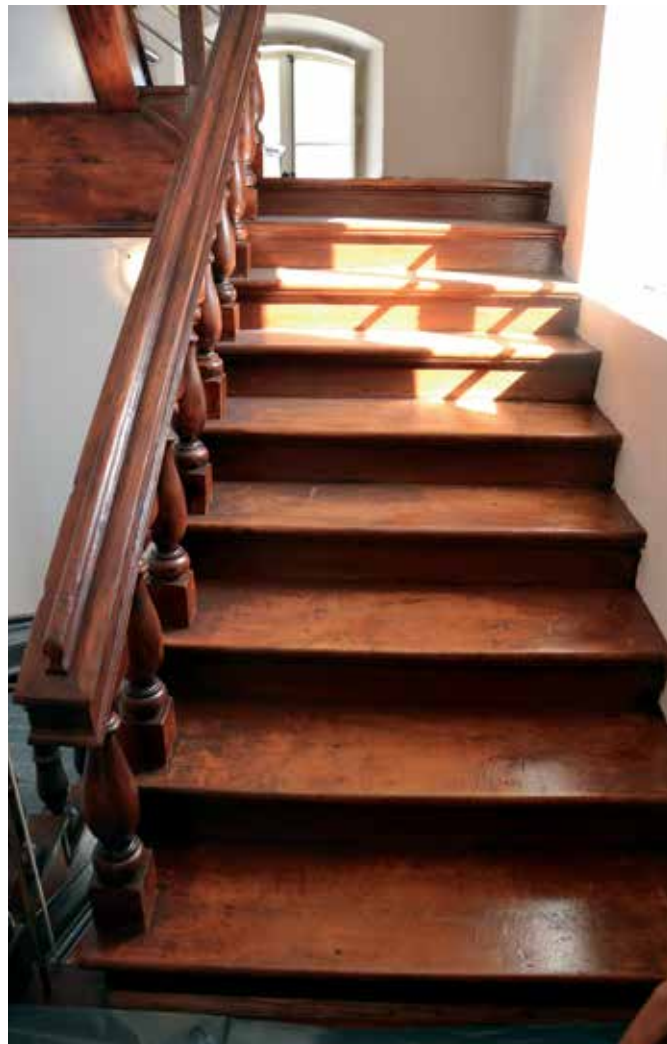
Idrija, hiša Mestni trg 15, leseno stopnišče po prenovi (foto: J. Svetina, 2015)

Zidarska dela in prenovo stopnišča je korektno izvedlo podjetje Zidgrad, kvalitetno stavbno pohištvo pa Mizarstvo Erjavec, oba s sedežem v Idriji.

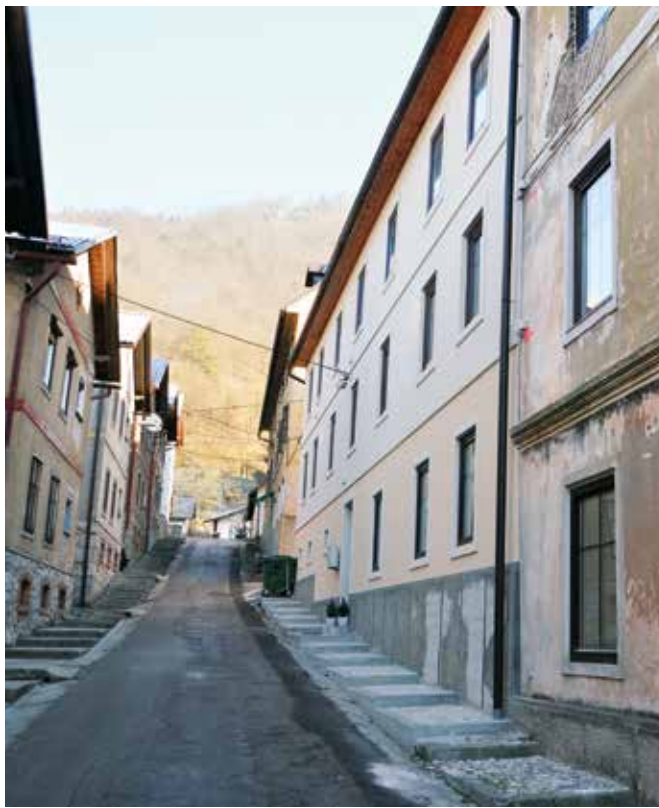
Idrija, rudarski bloki, fasada in tlakovanje po obnovi (foto: J. Svetina, 2013)

Kontinuiteta stanovanjske rabe rudarskih blokov se je ohranila do danes. Z vidika varstva kulturne dediščine nastaja problem varovanja avtentičnosti hiš zaradi lastništva posameznih stanovanj. Veliko lastnikov prenavlja stanovanja brez vednosti spomeniške službe, tako da prihaja do neenotne in neustrezne zamenjave stavbnega pohištva, svojevoljnega obarvanja fasad ali samo tistih delov, ki so v zasebni lasti, in podobno. Za rudarski blok v Rudarski ulici 14 nam je vlogo za izdajo kulturnovarstvenih pogojev posredoval upravljavec SGI iz Idrije. Prvotna želja stanovalcev je bila energetska sanacija stavbe s toplotnimi oblogami na fasadah. Čeprav fasade nimajo veliko arhitekturnih detajlov, bi s tem izgubili vse njihove bistvene značilnosti oziroma bi jih morali ponoviti. Po večkratnem pogovoru, vendar predvsem zaradi manjših stroškov, so bili izvedeni samo novi ometi namesto dotrajanih in obarvanje fasad po barvni študiji restavratorja Antona Naglosta. Okna so bila poenotena na celotnem objektu in ponovno je bil položen tlak pločnika iz mačjih glav. Lesena konstrukcija v nadstropjih je bila tako dobro ohranjena, da jo je bilo treba le ponekod nadomestiti z novimi deli.

Dela na fasadah je izvajal lokalni obrtnik, tlakovanje pa eden izmed stanovalcev.

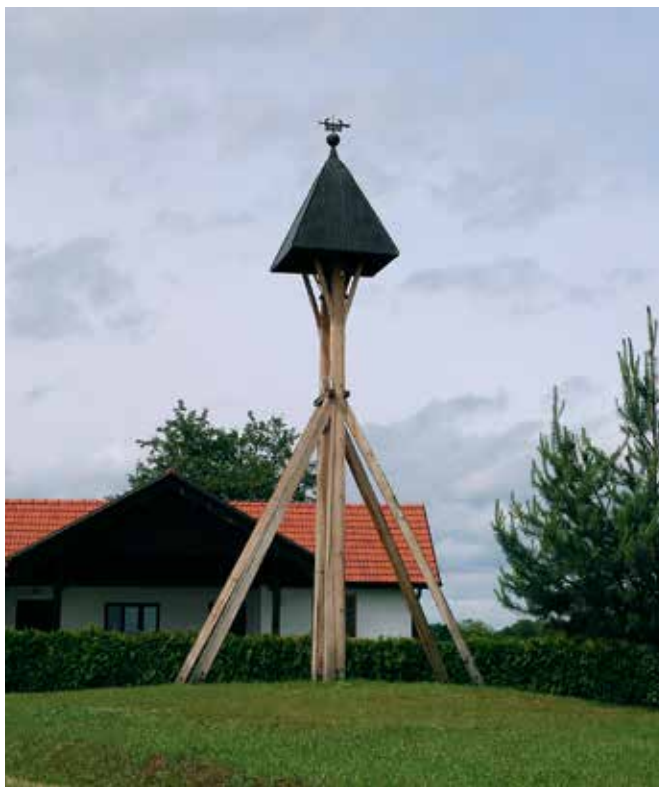
Ivanjševci, vaški zvonik na novi lokaciji ob vaškem pokopališču (foto: S. Vešligaj, junij 2013)

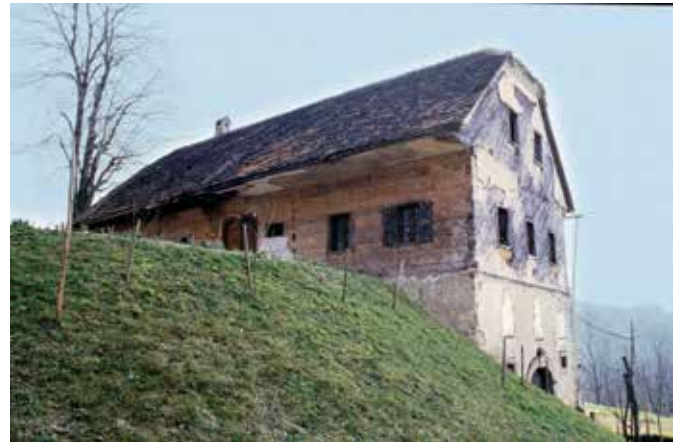
Jelovec pri Makolah 58, hiša pred obnovo (foto: J. Skalicky, 2005)

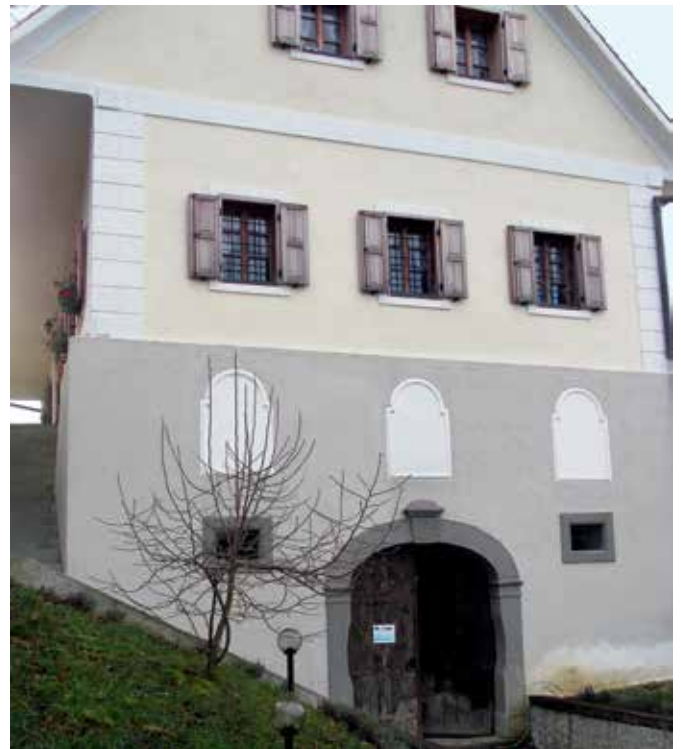
Jelovec pri Makolah 58, obnovljena hiša (foto: J. Skalicky, 2014)

Polškava 248, Pragersko. Dela so vsa leta potekala skladno s konservatorskimi pogoji in smernicami ter pod nadzorom pristojne konservatorke. Hiša je v celoti uspešno sanirana in obnovljena, ima tudi ustrezno namembnost. Klet in pritlični prostori so namenjeni turistični dejavnosti, podstrešje pa je prenovljeno v stanovanje lastnikov. Hiša z ustrezno namembnostjo je zagotovilo, da bo stavba vzdrževana in bo ohranjala svoje sporočilo prihodnjim rodovom.

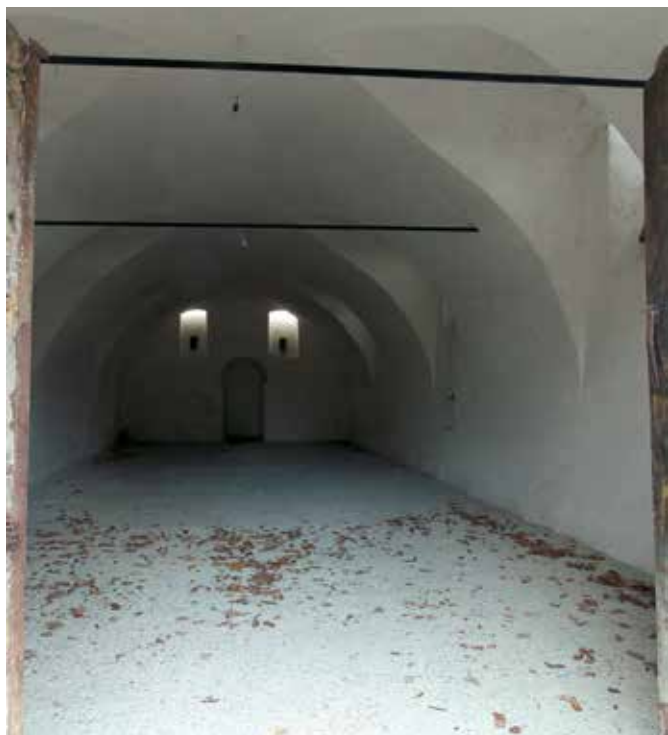
Jelovec pri Makolah 58, obnovljeni kletni prostor (foto: J. Skalicky, 2005)

kletni portal ter namestili lesena polkna na okna (poročilo VS 49/12, 2014). V letih 2013 in 2014 so se dela končala z obnovo nekdanje vinske kleti in ureditvijo zunanjega stopnišča, ki vodi iz hiše v klet. Dela so bila izvedena s finančno pomočjo LAS-a. V kletnem prostoru so bili obnovljeni ometi kamnitega ostenja in oboka ter urejena talna površina. Tlak je izveden iz manjših rečnih kamnov, vsi notranji ometi pa so apneni, zaglajeni. Vodnjak v niši ostenja je ohranjen. Stopnišče, ki povezuje stanovanjski del s kletjo, je rekonstrukcija starega betonskega stopnišča. Obnovitvena dela so izvajali Gradbeništvo Jože Rahle, s. p., Kajuhova ulica 10, Slovenska Bistrica, Gradnje Krašovec Leopold, s. p., Žerjavec 12, Jesenice, in Stavbno pohištvo Spodnja Polskava, d. d., Spodnja

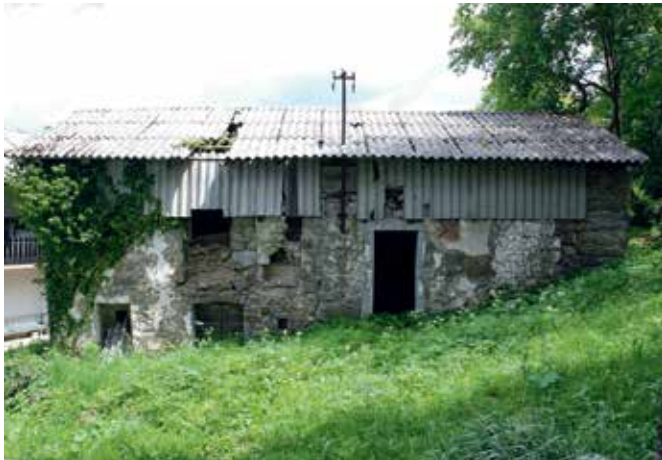
Jevšček, Nježna hiša pred obnovo (foto: A. Ščukovt, 2011)

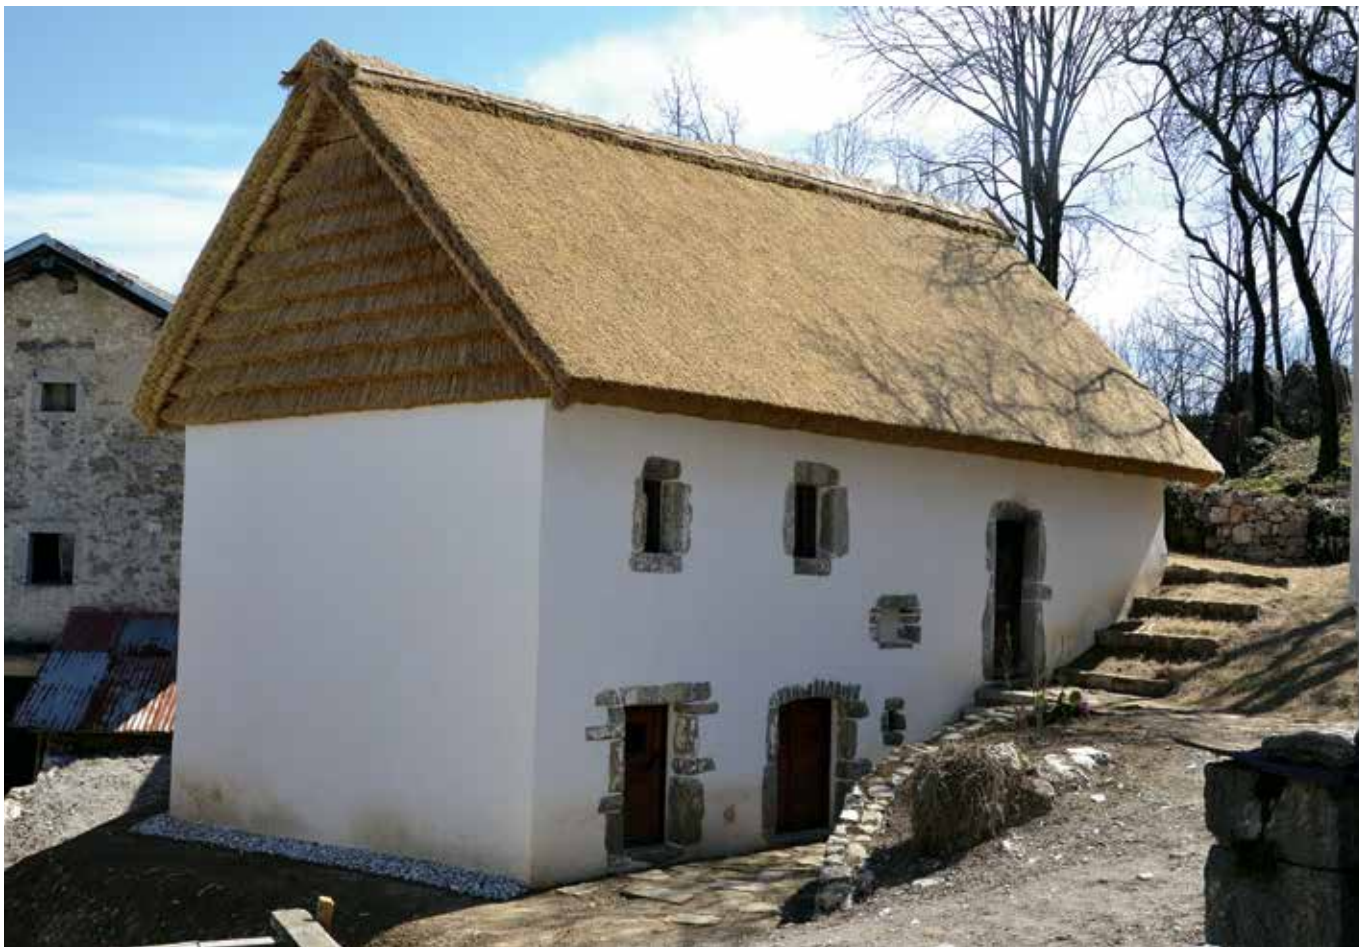
Jevšček, Nježna hiša po obnovi (foto: A. Ščukovt, 2015)

Hiša je bila ob pričetku gradbenih del statično negotova, strop v črni kuhinji je nevarno visel in bi se lahko vsak trenutek vdal. Prav tako v zidu kuhinje nista bila več dva trama. Med pletenim leskovim šibjem pa je zijala velika luknja. V izbi je strop popolnoma odpadel, pod pa je bil poškodovan od vlage in lesne gnilobe. Predlagali smo, da če hočemo ohraniti vsaj črno kuhinjo, je nujno treba izvesti predhodne zaščitne restavratorske posege, kot so nameščanje pomožnih nosilnih tramov nad obstoječe, montaža mrežastega nosilnega platoja med tramove, pripenjanje originalnega stropa na pomožnega, dopolnitev manjkajočega in utrjevanje originalnega stropa. V restavratorsko delavnico ZVKDS smo prenesli še glavna

vhodna in troje notranjih vrat ter vso premično opremo iz črne kuhinje, kleti in izbe. Danes je od prvotnega objekta ostala originalna le črna kuhinja. Preostalo je replika originala na podlagi posnetega obstoječega stanja, detajlov in gradiv. Gradbena dela so se pričela oktobra 2014, na pragu zime. Na javnem razpisu za izvedbo del je bilo izbrano podjetje Remont, d. o. o., iz Ajdovščine. Po poružitvi dela stavbe je bila nosilna konstrukcija zidov hiše pozidana iz obstoječega kamna. Objektu se je povrnila prvotna tlorisna in višinska zasnova. Vanj so bili vgrajeni vsi obstoječi kamniti okenski in vratni okvirji, ki so jih delavci ob rušitvi oštevilčili. Ker je bil objektu ob zamenjavi slamnate strešne kritine v salonitno spremenjen strešni naklon, smo ga znižali na višino, ki jo je določal glavni vhod v črno kuhinjo. Sledila je statična sanacija nosilne kamnite konstrukcije zidov črne kuhinje in izbe. Novo strešno konstrukcijo iz jelovega lesa je tesal Slavko Šorli iz Kneških Raven. Konstrukcijska zasnova povzema konstrukcijske zasnove ostrešij, ki so tipična za prekrivanje s slamnato kritino na Tolminskem, tako da zagotavlja statično stabilnost na potresno aktivnem Posočju. Ker so na objektu propadli tudi leseni stropi ter pod v izbi in obeh sobah, dvojne zunanje kletne vrat, vsa okna in okenske police, so bili izdelani novi iz macesnovega in jelovega lesa, ki se s starimi ujemajo po barvi in obliki. Stene v notranjih prostorih so izvedene z apnenim ometom in prebarvane z apnom. Okrog peči in ob vratih v izbi je ohranjen in restavriran originalen omet, v večji sobi pa le fragment. Tlak v izbi in obeh sobah je lesen pod različnih širin, od 15 do 30 cm. Na stiku s steno ga zaključujejo lesene letve. Podstrešni prostor Nježne hiše je dostopen z južne strani, preko preprostih lesenih lestev z varovalno ograjo iz sušic višine enega metra. Finalni tlak podstrešja predstavlja lesen pod, ki je po celotni površini podstrešnega prostora položen na sekundarno, nosilno konstrukcijo, zato da smo lahko ohranili originalen strop črne kuhinje. Podstrešni prostor je predviden za manjše skupine obiskovalcev. Nova strešna konstrukcija ima naklon 50°. V položnem, za slamnato kritino manj primernem naklonu je nad slepim opazem izvedena sekundarna kritina z vodoodbojno in paropropustno folijo, na katero se je pritrnilo dvojno letvanje za prekrivanje s slamo. Slamnato kritino je na podlagi prakse in veščine prekrivanja streh s slamo, ki je značilna za Tolminsko, izvedel Anton Golnar ob pomoči sina in hčere. Nježna hiša je pokrita s škopniki iz ržene slame. Zatrep krasita t. i. »perot« in »kita«, ki sta poviti s srobotom. Vrh strehe je izdelan iz več snopov slame, ki so pritrjeni z »vršnico« – jelovo palico. Levi in desni vrh zaključuje še snop slame. Na severni strani je zatrep izveden iz pesti slame. Nasprotna stran ima zaradi dostopa zatrep izveden iz macesnovih desk. Fasada Nježne hiše je izvedena iz apnenega ometa brez vodil, z vidnimi kamnitimi okvirji okenskih in vratnih odprtin. Okna in vrata so narejena iz macesnovega lesa. Stavbno pohištvo in zidno omaro v večji sobi je izdelal mizar Primož Raspor iz Vrhpolja pri Vipavi. V vseh bivalnih prostorih je bila v originalu nadometna električna napeljava. Temu smo pri obnovi sledili. Pletenice, stikala, vtičnice ter svetilke iz keramike in kovine so od proizvajalca svetil Aldo Bernardi. V črni kuhinji pa smo ohraniti še originalno elektroomarico z varovalkami.

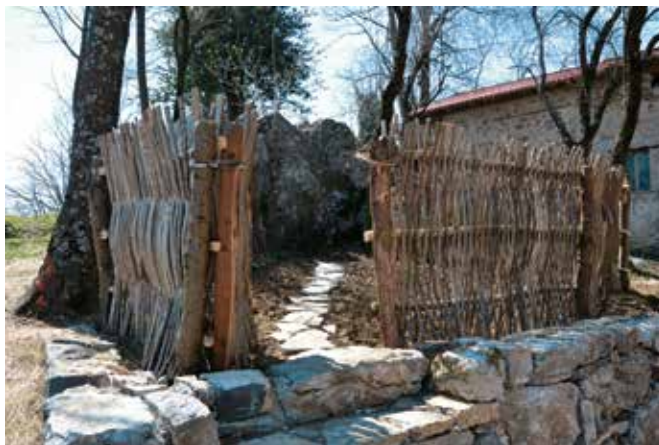
Jevšček, Nježna hiša, zelenjavni vrt (foto: A. Ščukovt, 2015)

Zunanja ureditev ohranja originalen dostop do objekta. Oblikuje jo razgibana konfiguracija površin, poraslih s travno rušo in kamnitim tlakom. Na zatrepi oz. južni strani objekta je bil med balvani urejen zelenjavni vrt, ki smo ga obnovili in ogradili z značilno pleteno ograjo, sestavljeno iz nagnojevih kolov, ki jo prepletajo leskove veje. Pod zelenjavnim vrtom je sanirana kamnita zložba. Ob balvanu pa je postavljeno kamnito korito s pitno vodo. V bližini vrta raste drevo *Quercus ilex* – črničevje, ki listov nikoli ne odvrže. Njegove veje so uporabljali za posebne in svečane priložnosti, npr. za spletanje vencev ali krašenje šopkov.

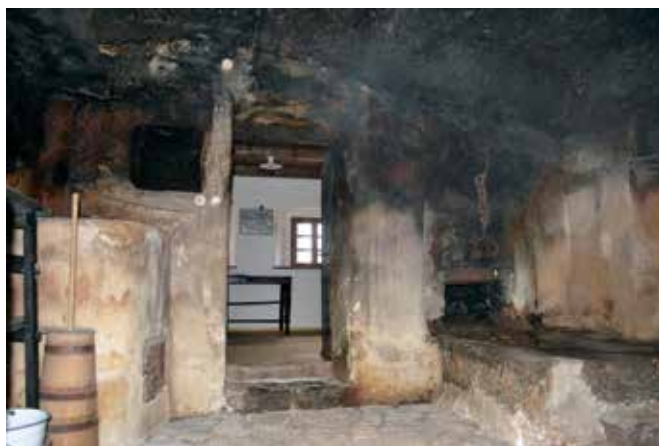
Jevšček, črna kuhinja in izba Nježne hiše (foto: A. Ščukovt, 2015)

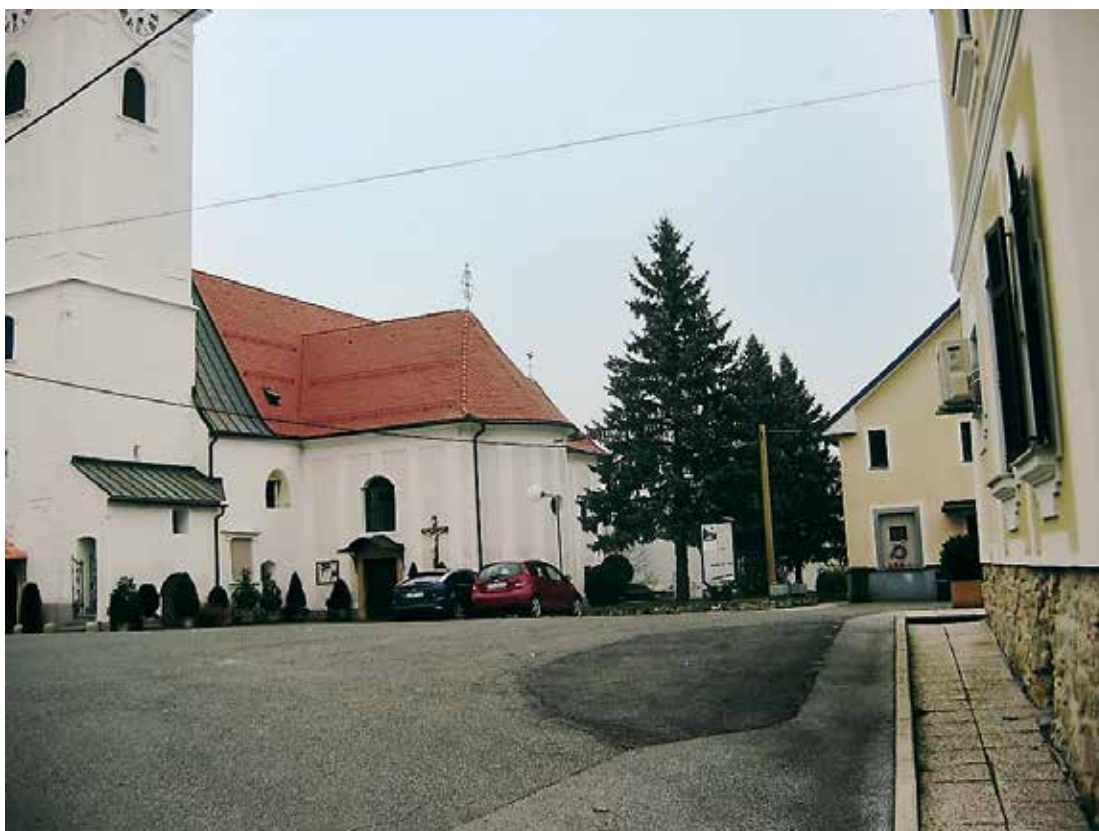
Trg v Jurovskem Dolu pred obnovo (foto: J. Saklicky, 2009)

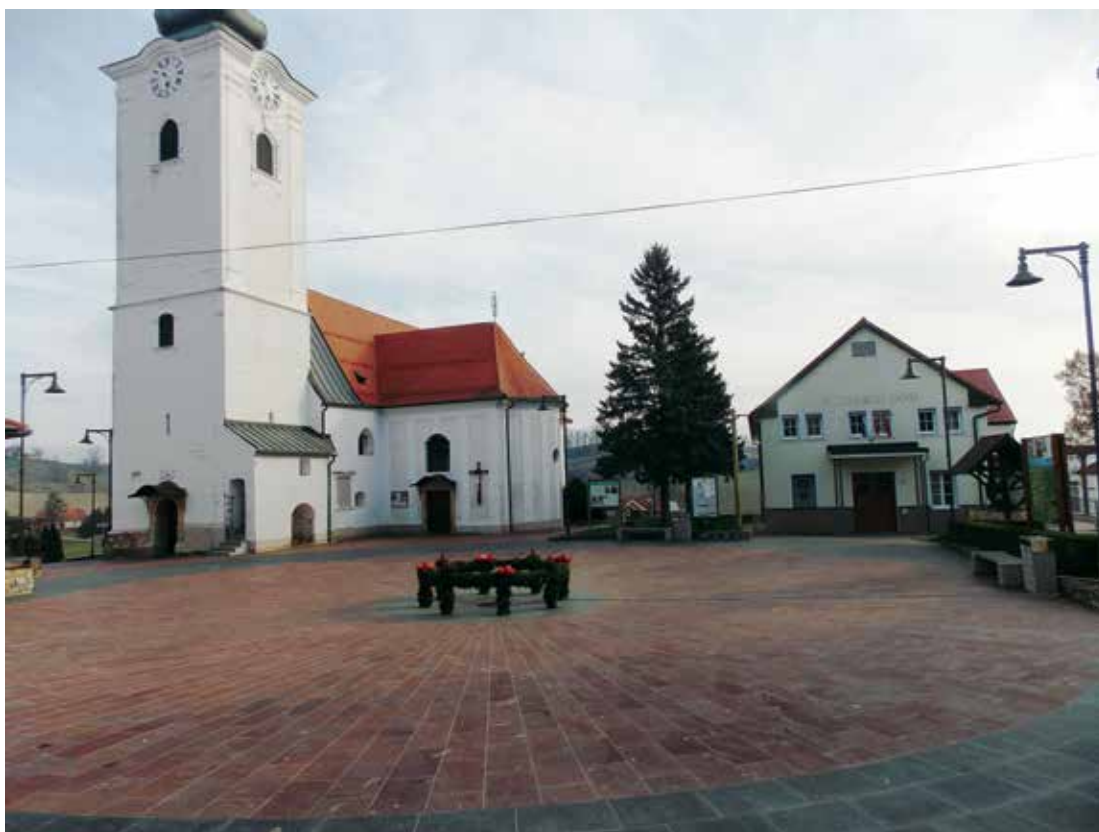
Obnovljen in urejen trg v Jurovskem Dolu v adventnem času (foto: J. Saklicky, 2013)

Sanacijska in obnovitvena dela na trgu, ki sta jih izvajali podjetji Komunala Slovenske gorice, d. o. o., Kidričeva ulica 26, Lenart v Slovenskih goricah, in Marmor granit Črnčec, d. o. o., Maroltova ulica 15a, Maribor, so bila izvedena po kulturnovarstvenih pogojih in potrjenem projektu s kulturnovarstvenim soglasjem. Po odstranitvi neustreznega asfalta, poglobitvi terena do prvotne višine, ureditvi odvodnjavanja in izvedbi nove vodovodne napeljave je bil trg tlakovan z novim naravnim kamnom. Z enakim kamnom so bile urejene tudi poti, ki vodijo na trg. Celotno območje je urejeno z novo razsvetljavo in ustrezno urbano opremo. Obnovljen je tudi stari vodnjak na južni strani trga. Sestavni del trga je stavba kulturnega doma. Stoji na južni

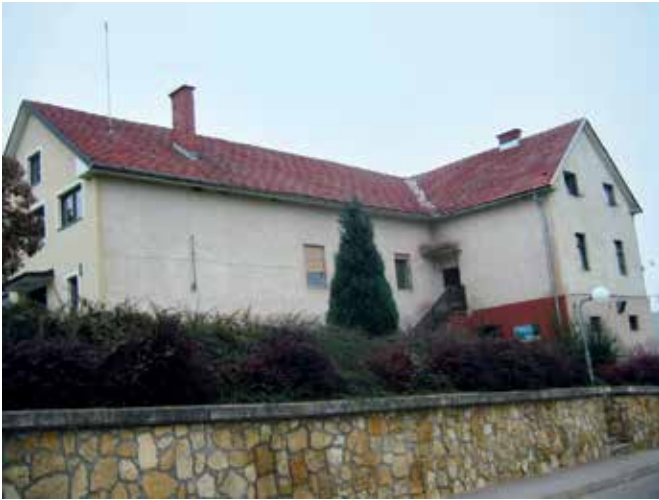
Kulturni dom v Jurovskem Dolu pred obnovo (foto: J. Saklicky, 2009)

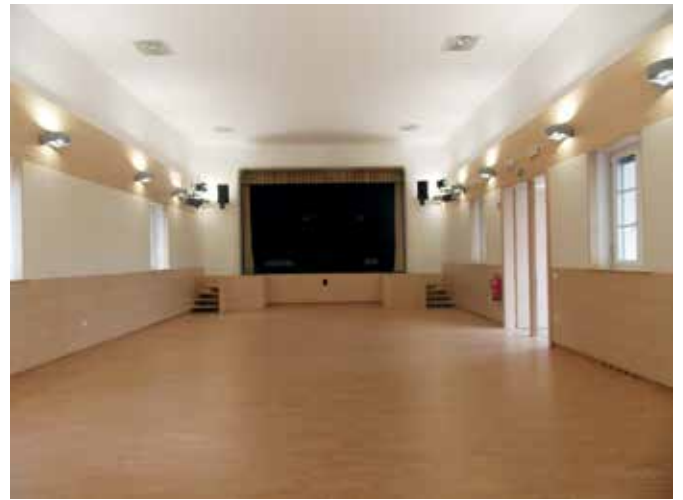
Jurovski Dol, obnovljena dvorana kulturnega doma (foto: J. Saklicky, 2014)

strani ob župni cerkvi. Nadstropna, delno podkletena stavba v obliki črke L, krita z dvokapno opečno streho, ima ohranjeno notranjščino, vključno s staro dvorano. Kulturni dom so pred vojno zgradili krajanji in ga po vojni tudi sami dokončali. Že leta 2010 je Občina Jurij začela načrtovati celovito obnovo in funkcionalno posodobitev objekta, saj ni več ustrezal sodobnim zahtevam in standardom. Tudi gradbeno stanje je zahtevalo celovito sanacijo, ker je bila stavba neprimerna za kakršnokoli namembnost. Za kvalitetno prenovu poslopja je bilo najprej treba izdelati arhitekturni posnetek stavbe. Na podlagi kulturnovarstvenih pogojev je bil izdelan projekt, ki je bil po predhodnem usklajevanju potrjen s kulturnovarstvenim soglasjem. Ker so bile ohranjene primarne značilnosti poslopja, je bilo osnovno konservatorsko načelo, da se te pri obnovi ohranijo in obnovijo oziroma rekonstruirajo, funkcionalni prizidek pa se ustrezno oblikuje. Sanacija in prenova kulturnega doma sta potekali v letih 2012 in 2013. Pri obnovi stavbe so bili ohranjeni primarna tlorisna razporeditev poslopja, obokana klet, strešna konstrukcija, kamnit hišni portal z vhodnimi dvokrilnimi vrati, dvorana in notranje stopnišče, sanirana sta bila ostenje s temelji in obokana klet ter obnovljeni so bili fasada, stavbno pohištvo in streha. Pri obnovi strehe so bili zamenjani dotrajani deli, streha pa je bila prekrita z zareznim bobrovcem. Pri obnovi fasad so bile urejene okenske in vratne odprtine, odstranjeni so bili neustrezni ometi in nadomeščeni z novimi, apnenimi. Okna so nova, narejena po vzoru starih. Sanitarije so urejene v kletnem prizidku, nad njimi je ploščad s pergolo, ki bo služila za namena restavracije. Delo je izvajalo podjetje Knuplež, d. o. o., Zgornja Velka 136a, Zgornja Velka. Na vzhodni strani trga je staro pokopališče z obzidjem. Obzidje, grajeno iz kamna, je ohranjeno, sanirano in obnovljeno. Na mestih, kjer je bilo poškodovano, ga je bilo treba popraviti z enakim kamnom, kot je kamen obstoječega obzidja. Ometi so bili zaradi vlage poškodovani, ponekod tudi povsem dotrajani ali neustrezni, cementni. Vse dotrajane in neustrezne omete je bilo treba odstraniti in nadomestiti z novimi apnenimi ometi. Vogal pokopališkega obzidja je bila stara mrliška vežica, ki je bila gradbeno v zelo slabem stanju, delno že porušena. Vežica je bila odstranjena, obzidje v tem delu pa rekonstruirano. Dela sta izvajali podjetji Demis, Boris Demšar, s. p., Zg. Partinje 49a, Jurovski Dol, in Male gradnje, Jasmina Ducman, s. p., Malna 40, Jurovski Dol. Sanacijska gradbena in prenovitvena dela za ohranitev, restavracijo in prezentacijo vaškega jedra so potekala pod nadzorom odgovorne konservatorke. Z obnovljenim trgov in kamnitim starim pokopališkim obzidjem ter prenovljenim kulturnim domom je naselje Jurij dobilo novo, urejeno podobo.

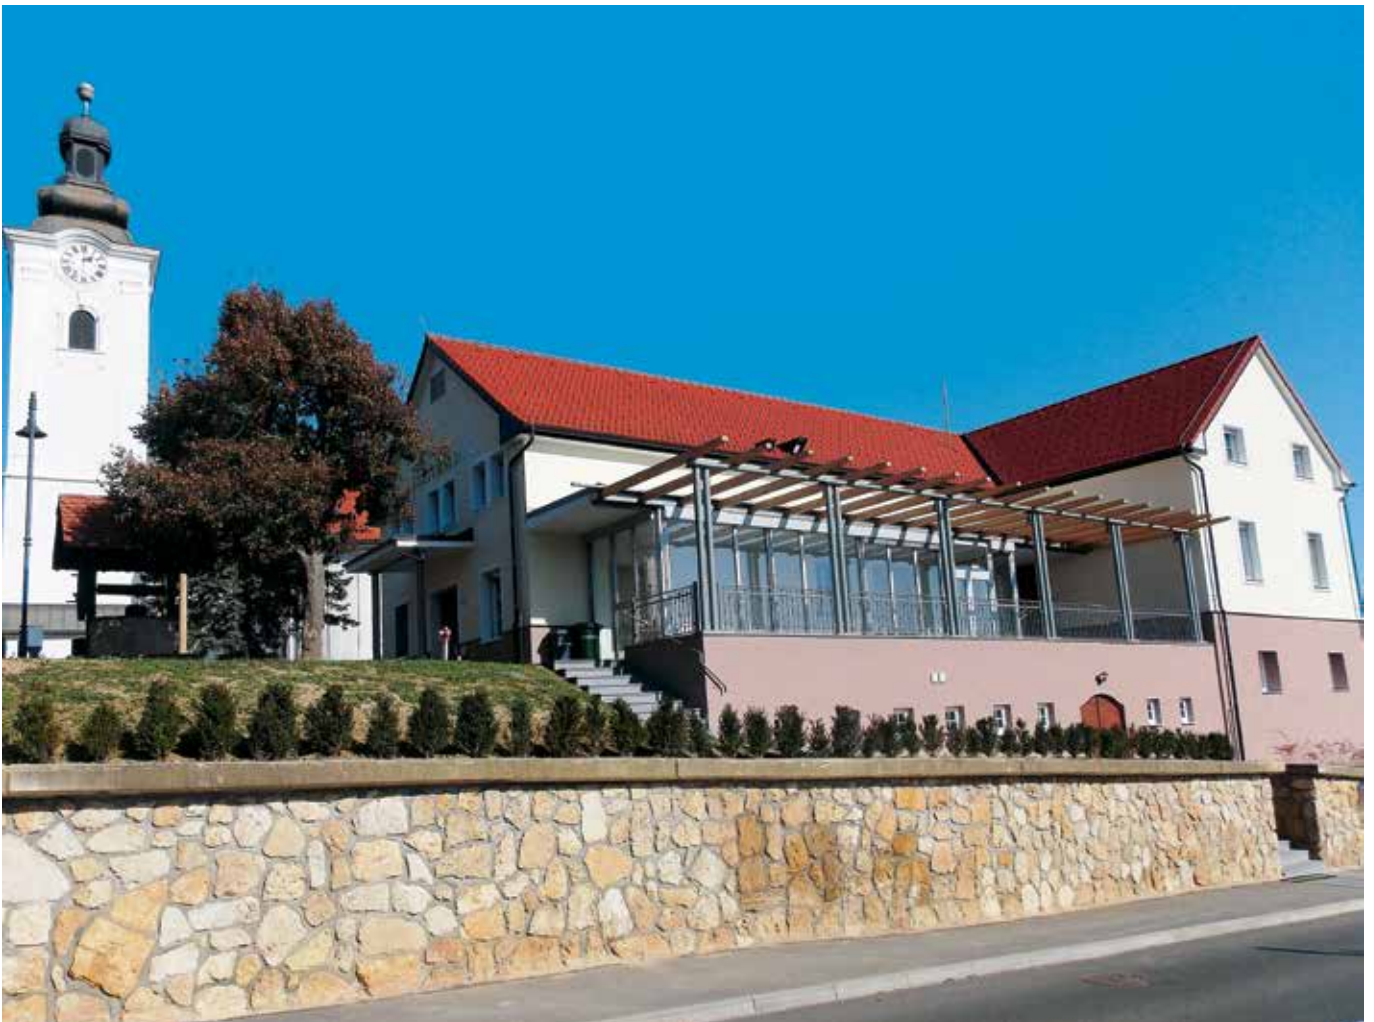
Obnovljen kulturni dom v Jurovskem Dolu (foto: J. Saklicky, 2013)

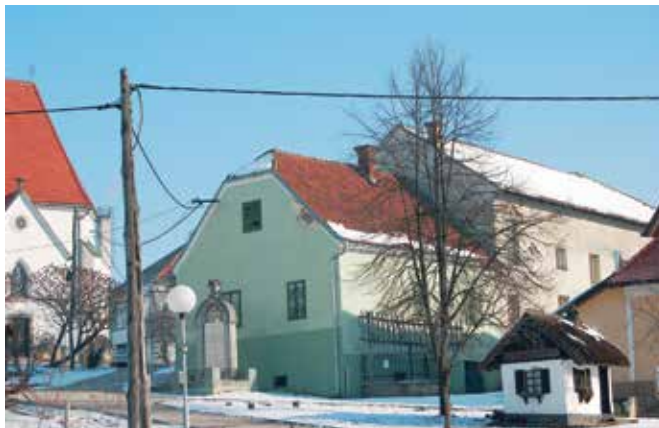
Juršinci, kulturni dom pred obnovo (foto: S. Vešligaj, februar 2010)

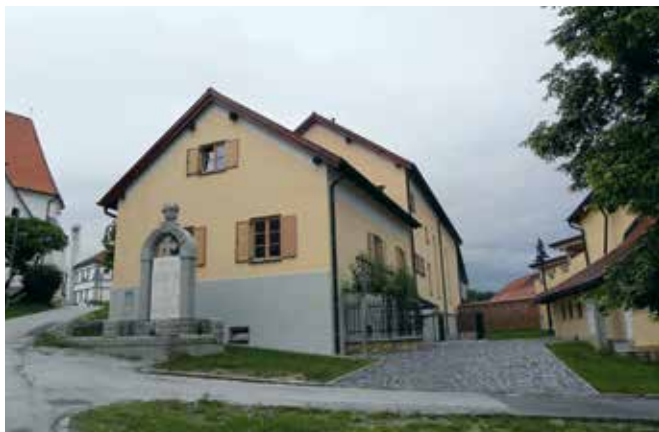
Juršinci, kulturni dom z okolico po obnovi (foto: S. Vešligaj, junij 2013)

Upoštevajoč dejstvo, da kulturni dom v Juršincih nima statusa ne kulturnega spomenika ne kulturne dediščine, je bila njegov obnova po strokovnih merilih več kot uspešna, za kar se je treba zahvaliti predvsem posluhu Občine Juršinci kot investitorici.

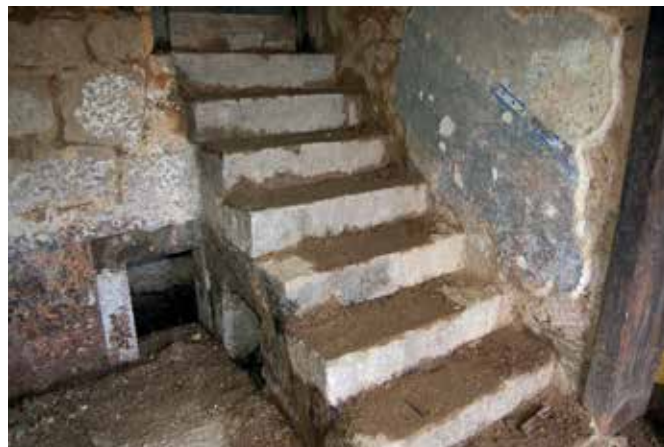
Kačiče, domačija Kačiče – Pared 13, notranje stopnišče s poslikavo sten pred obnovo (foto: E. Belingar, 2013)

V del nekdanjega skednja so se umestili sanitarni prostori za obiskovalce. V notranjosti so se na stene nanесли apneni ometi, obenem pa so se ohranjeni izvorni ometi restavrirali in pobarvali. Predhodno je restavratorka ZVKDS izdelala sondaže, na osnovi katerih so se potem stene obarvale. Vsi ohranjeni detajli kuhinje v spahnjenci so se prezentirali v izvorni izvedbi, tako krušna peč kot kamniti obok in skrlati tlak. Lastnica je želela prezentirati tudi del izredno lepe

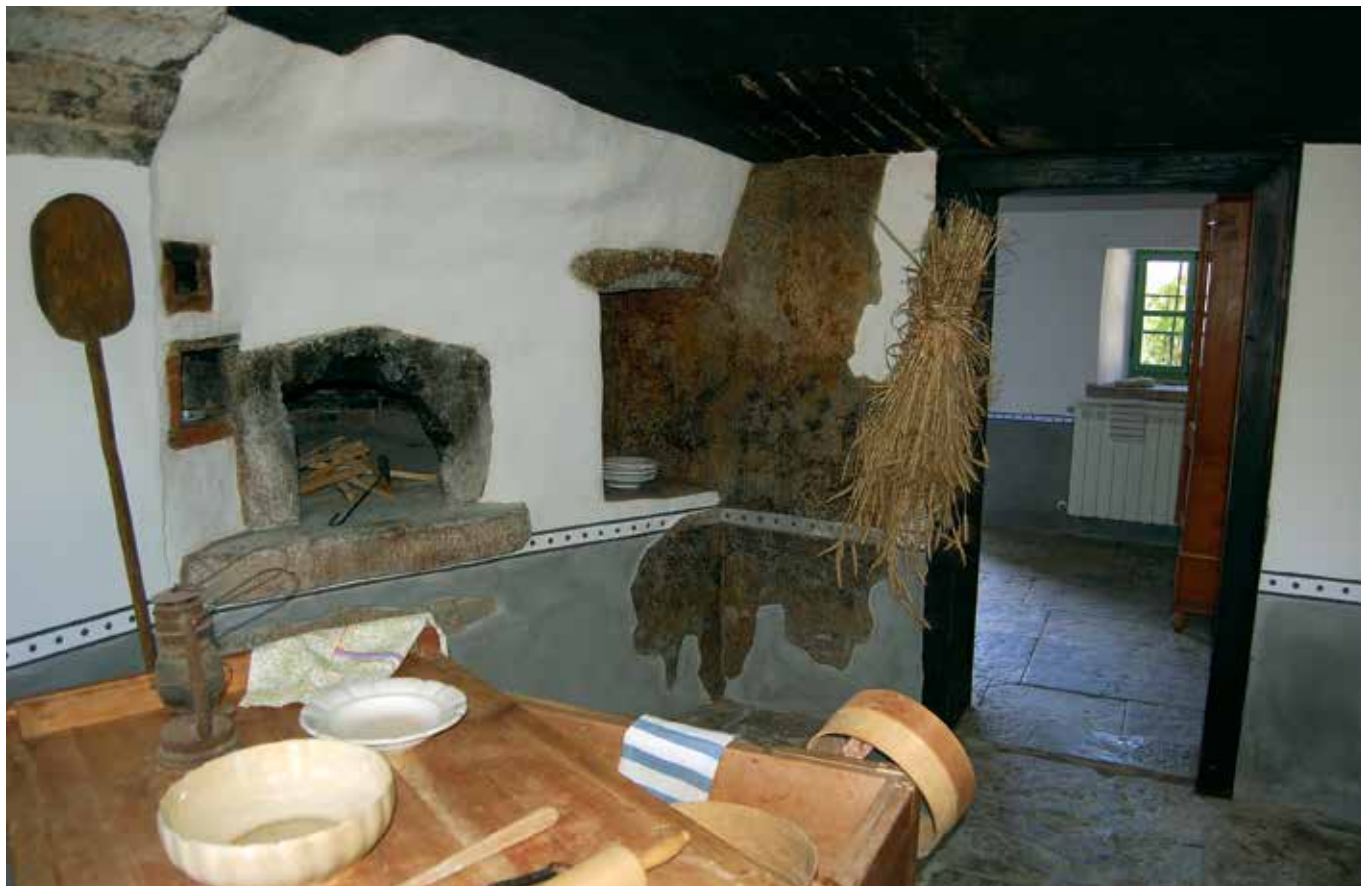
Kačiče, domačija Kačiče – Pared 13, spahnjenca s krušno pečjo po obnovi (foto: E. Belingar, 2013)

zidave notranjih sten spahnjence brez ometa in je to, glede na predvideno novo namembnost, tudi izvedla.

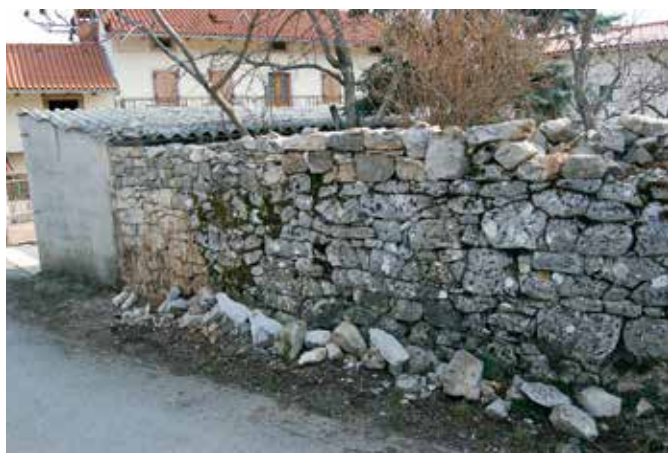
Kačiče, domačija Kačiče – Pared 13, kamniti zid vrta pred obnovo (foto: E. Belingar, 2013)

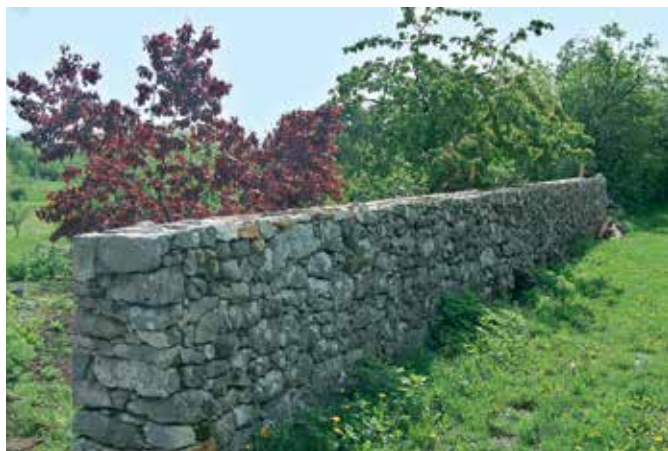
Kačiče, domačija Kačiče – Pared 13, kamniti zid vrta po obnovi (foto: E. Belingar, 2013)

Obnovljene prostore pritličja je lastnica opremila z ohranjeno opremo in orodji, ki so prejšnjim rodovom na domačiji služili v življenju in pri delu. Ob domačiji je uredila zeliščni vrt z več kot 130 vrstami zdravilnih rastlin, aromatičnih začimb in divjeraslih užitnih rastlin. Osrednji vrt pred hišo je razdeljen na štiri tematske dele, ravno tako stranski vrčiček za staro hišo, kjer domujejo začimbnice, uporabne v kulinariki. Lastnica je na ogled postavila tudi hišno zeliščno zbirko in knjižnico. Vrt omejuje kamniti suhi zid, ki je bil ponekod popravljen v suhozidni tehniki.

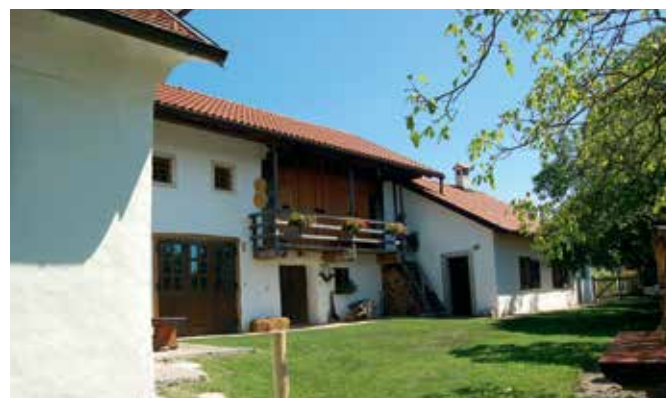
Kal pri Pivki, domačija Kal 18, skedenj in svinjski hlev po obnovi (foto: E. Belingar, 2014)

S sredstvi iz razpisa Ohranjanje in izboljševanje dediščine podeželja iz Programa razvoja podeželja 2007–2013, ukrep 323, so v letu 2013 sofinancirali obnovo fasade skednja in hleva, v notranjosti skednja ureditev večjega prireditvenega prostora, na novo prekritje strehe svinjskega hleva, kjer so izvedli tudi tla, na novo ometanje sten in stropa z apnenimi ometi, ureditev sanitarij in priročne kuhinje, obnovo zunanjega in notranjega stavbnega pohištva ter kamnitih okvirjev oken in ureditev neposredne okolice objektov z zeliščnim vrtom.

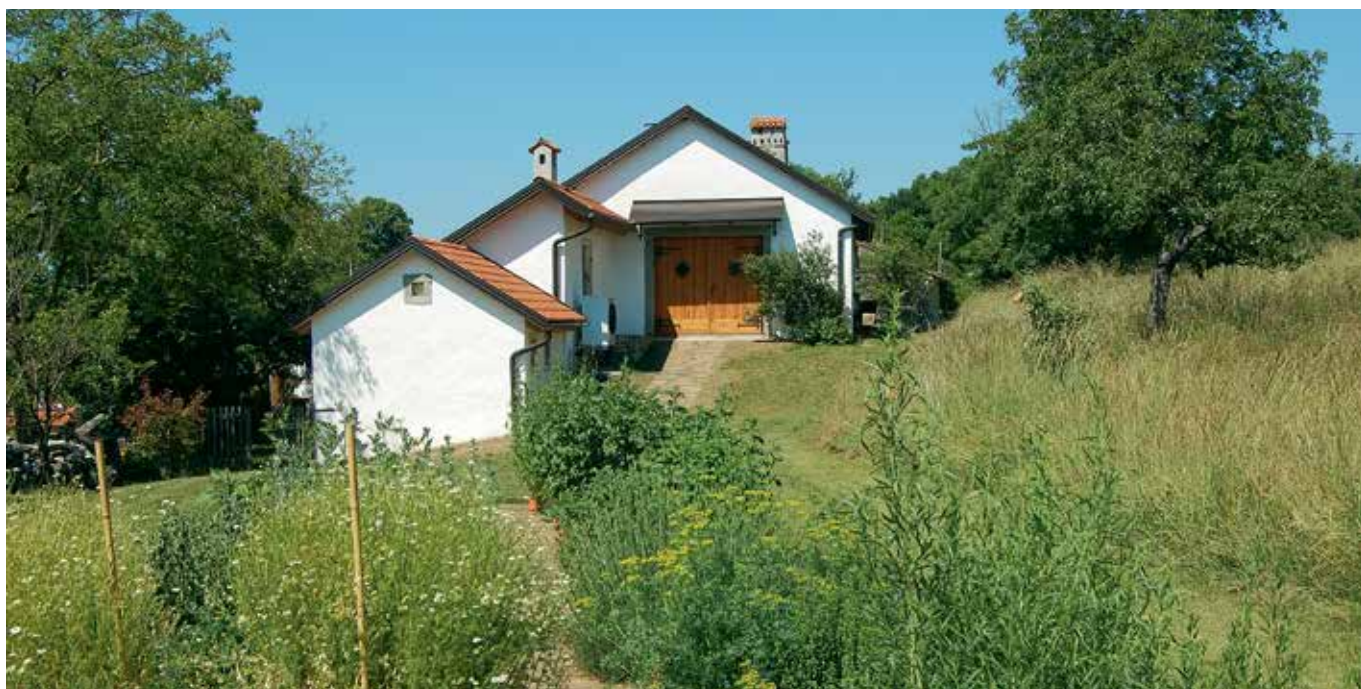
Kal pri Pivki, domačija Kal 18, pogled na obnovljene objekte z zeliščnega vrta (foto: E. Belingar, 2014)

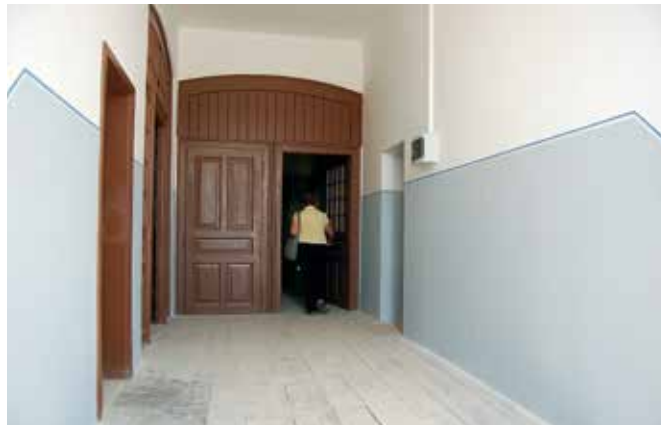
Kal pri Pivki, vhodna veža šole po prepleskanju stavbnega pohištva in sten (foto: E. Belingar, 2014)

nepovratna sredstva ter začela v letu 2013 obnovitvena dela in jih dokončala v letu 2014. Pred pričetkom del so restavratorji izvedli sondaže notranjih beležev in stavbnega pohištva ter izdelali študijo obarvanja fasade. Izkazalo se je, da je bila vsaka soba poslikana z ornamentalnimi vzorci, izdelanimi s šablono, nekatere tudi v več plasteh. Predmet obnove so bili najprej statična konsolidacija objekta, ki je bil v slabem stanju, sanacija kamnitih temeljev oziroma kletnih nosilnih zidov ter zamenjava celotne lesene strešne konstrukcije s strešno kritino in kleparskimi izdelki. Za prekritje so uporabili polkrožne gladke opečne korce. Zamenjana so bila tudi vsa okna in dvojna vhodna vrata, izdelana po zgledu izvornih, saj so bila obstoječa preveč dotrajana, da bi jih obnovili. Obnovila se je tudi fasada z vsemi detajli – profiliranim strešnim vencem, šivanimi robovi na vogalih ter okvirji okrog oken in vrat v ometu. Ohranil se je zidan talni zidec iz masivnih kamnov. Okrog objekta se je uredilo ustrezno odvodnjavanje vode s strehe, obnovila se je obstoječa greznica ter tik ob kletnem zidu se je izdelal jašek za vodomer oziroma za priključek objekta na vodovodno omrežje. Poškodovani deli obstoječega kamnitega podpornega zidu, ki nosi plato pred šolo, so se pozidali na novo z obstoječim materialom in na enak način kot obstoječi zid, izvedli pa so se nova kapa ter vhodna stebra na dvorišče. Za zagotavljanje varnosti se je na zid namestila kovinska ograja, ki jo nosijo kovani nosilci, tako prvotni kot na novo izdelani tam, ker so manjkali. Notranjost objekta je obnovljena v delu pritličja, kjer so za različne dejavnosti na razpolago trije prostori, dva večja in en manjši, vključno s hodniki. V notranjosti se je ohranilo stavbno pohištvo, obarvano po barvni študiji. Po barvni študiji se je obarvala tudi vhodna veža. Vaščani bodo objekt uporabljali za potrebe različnih družbenih dejavnosti in delovanje vaše skupnosti.

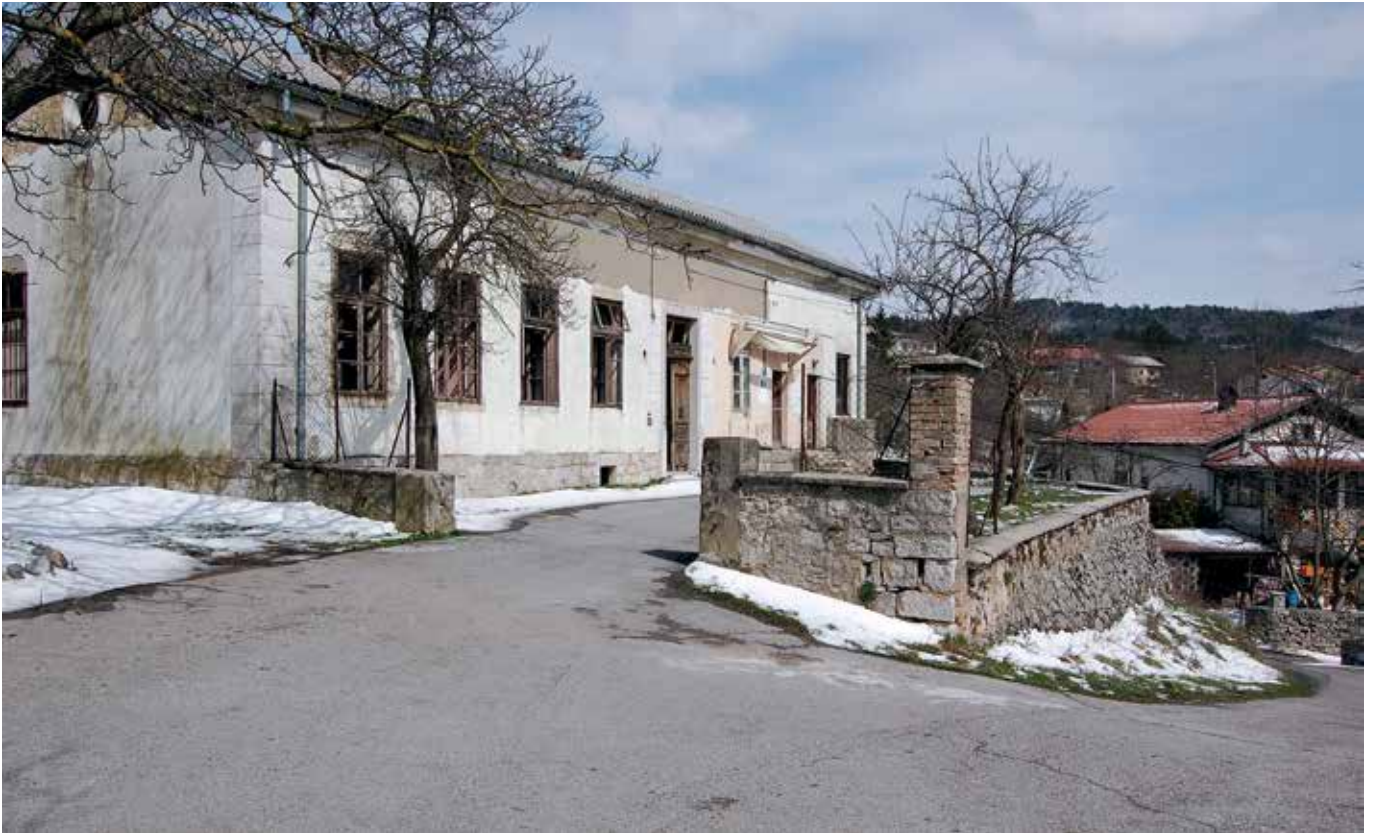
Kal pri Pivki, šola pred obnovo (foto: E. Belingar, 2013)

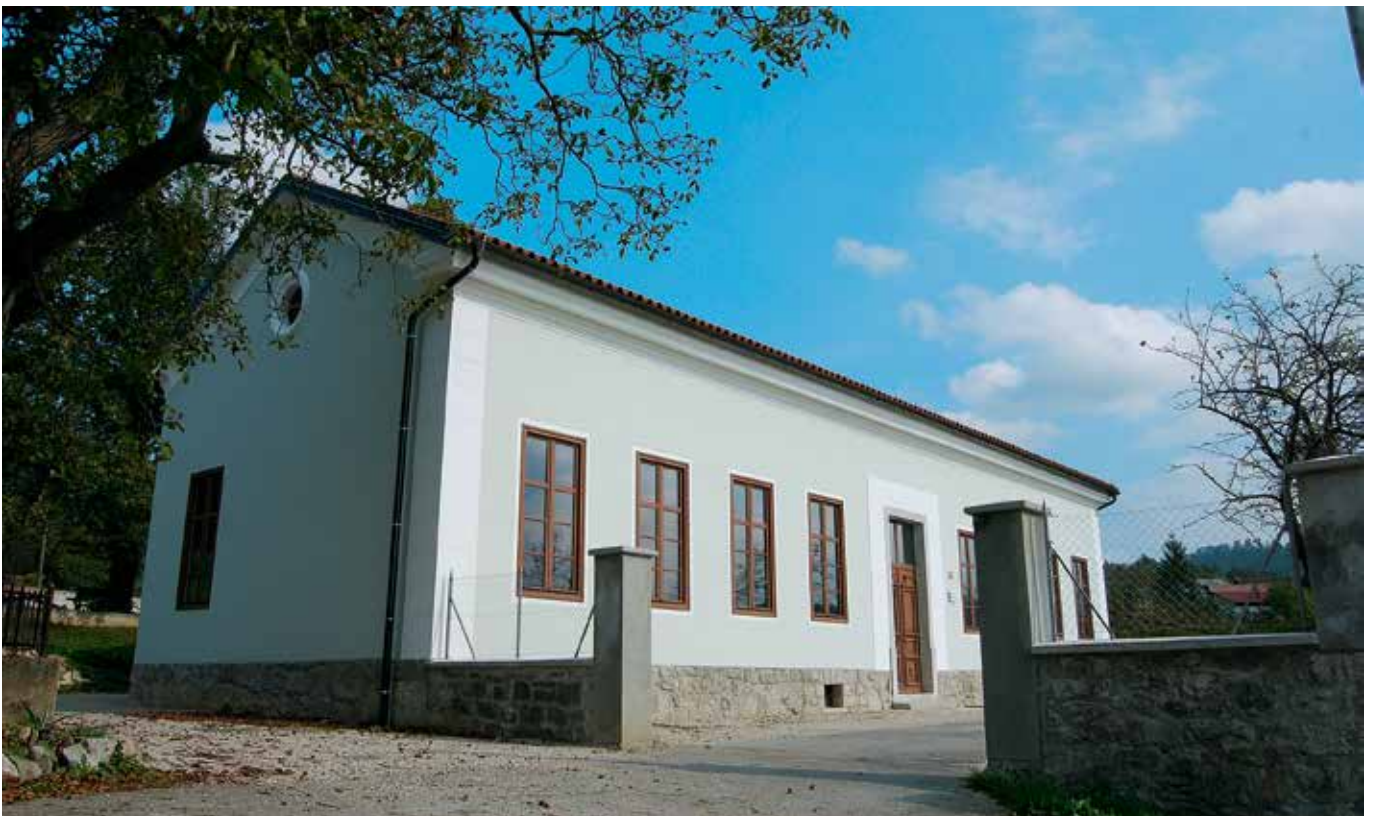
Kal pri Pivki, šola po obnovi zunanjščine (foto: E. Belingar, 2014)

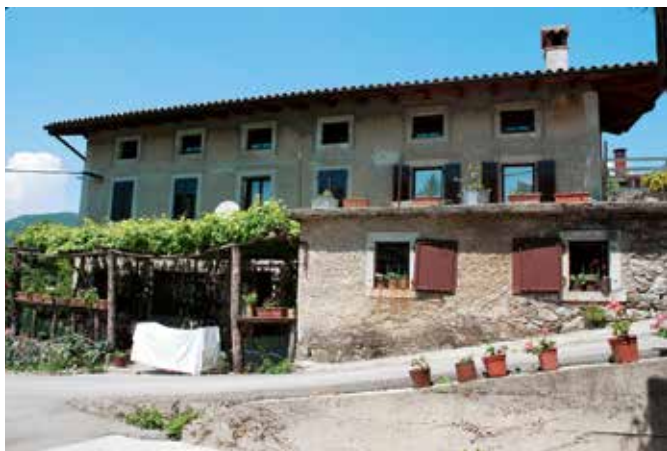
Kambreško, vhodna fasada Lukčeve hiše (foto: A. Ščukovt, junij 2014)

Od leta 2010 potekajo na objektu investicijska vzdrževalna dela, ki sta jih sofinancirala Ministrstvo za kulturo in Občina Kanal. Zaradi dotrajanosti so bila leta 2014 zamenjana vsa podstrešna okna in polkna. Izdelal in vgradil jih je mizar Robert Tinta iz Anhovega. Opravljeno delo je bilo sofinancirano iz projekta ZborZbirk, ki je sicer namenjen prevsem strokovni obdelavi, ovrednotenju in promociji kulturne dediščine, ki so jo v preteklosti ustvarili domačini v Kanalski dolini, Reziji, Nadiških dolinah, Terski in Gornjesavski dolini, na Kambreškem, Livškem, v dolini Idrije, na Kanalskem in v Brdih.

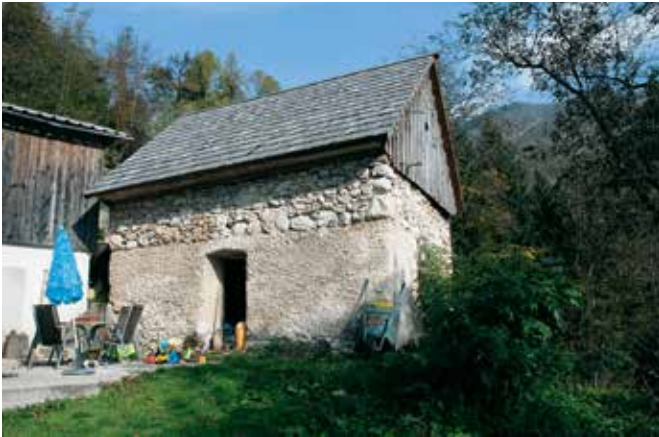
Kneške Ravne, gospodarski objekti na domačiji pri Francu pred obnovo, 2012 (foto: A. Ščukovt)
