**Varstvo  
Spomenikov**  
poročila

**50–51**

Zavod za varstvo  
kulturne dediščine Slovenije

**Varstvo spomenikov, poročila 50–51**

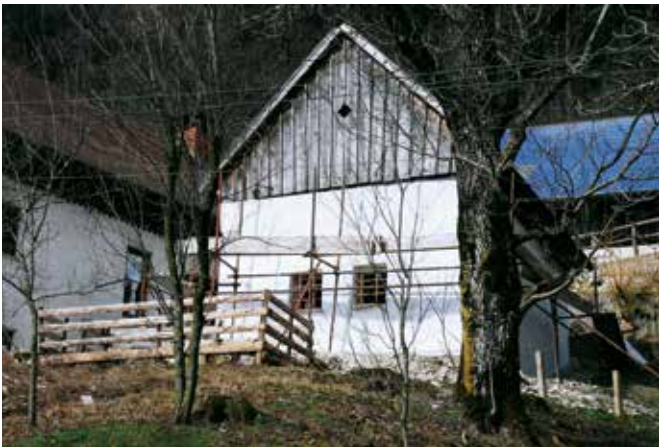
Kneške Ravne, gospodarski objekti na domačiji pri Francu, obnovljena fasada, 2014 (foto: A. Ščukovt)

Za obnovo svinjaka smo izdelali konservatorski načrt. Državna tehnična pisarna pa je pripravila elaborat za popotresno statično sanacijo. Obnovitvena dela so se pričela oktobra 2013. Poleg utrjevanja temeljev, injektiranja sten in izvedbe strešne vezi so vzporedno potekala investicijska vzdrževalna dela. Nad pritličjem so bile vgrajene tesane grede in nanje položene nove podnice. Tlak v pritličju je iz ročno izdelanih planet. Notranji ometi so izvedeni iz kalcitne mivke, fasadni omet pa iz peska iz peskokopa Bukovo, apna in belega cementa. Ker je bilo obstoječe stavbno pohištvo dotrajano, je vgrajeno novo, pri čemer se je okenska odprtina malenkostno povečala. Na tej, južni fasadi je bilo odprto dodatno okno. Spremembe so nastale zaradi nove vsebine, saj si želimo, da bo gospodar s prijavo na ustrezen javni razpis lahko črpal finančna sredstva, s katerimi bi v objektu lahko postavil hišni muzej oziroma predstavil zbirko uporabnih predmetov z domačije.

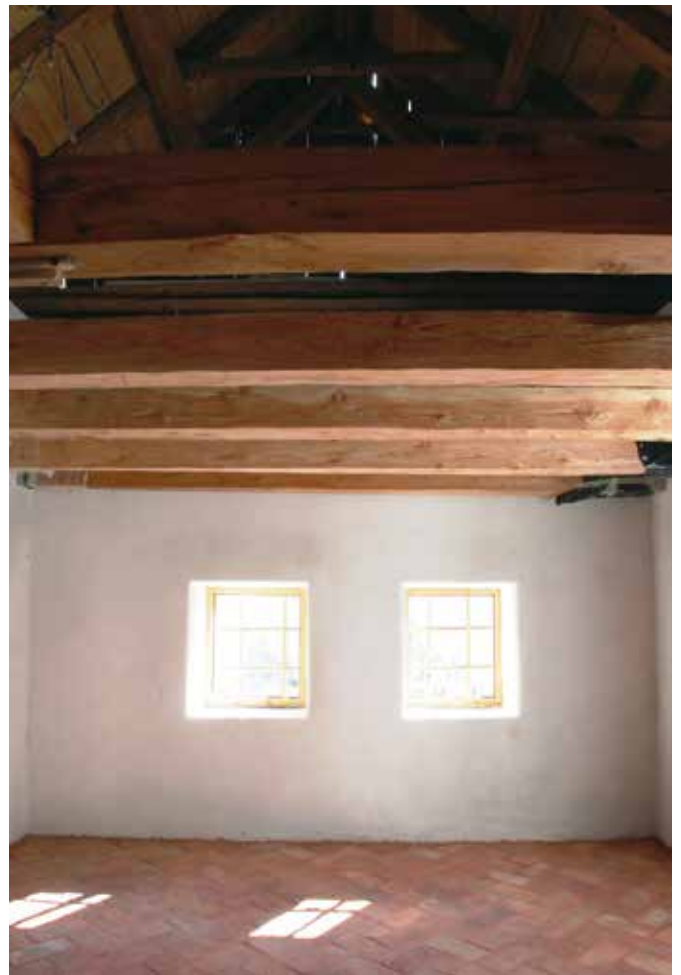
Kneške Ravne, gospodarski objekti na domačiji pri Francu, pritličje s tesanimi tramovi in tlakom iz planet, 2014 (foto: A. Ščukovt)

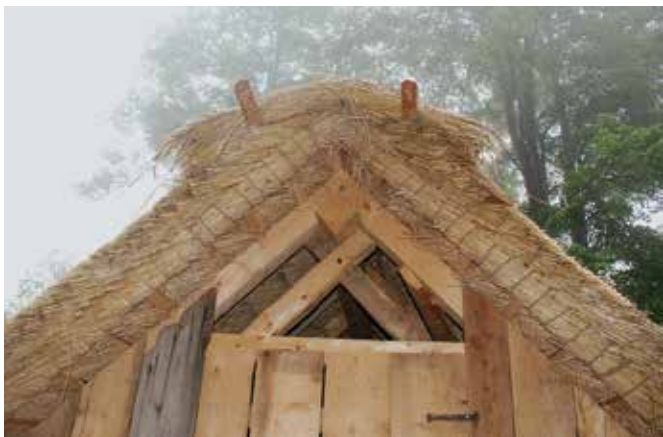
Kneške Ravne 9, slamnat zatrep senika, 2014 (foto: A. Ščukovt)

Danes v Posočju leseni objekti niso več prav pogosti. Največ je ohranjenih lesenih kašč in kozolcev. V preteklosti so iz lesa lahko postavili tudi žago, čebelnjak ali senik in pred sedemdesetimi leti barake Partizanske tiskarne na Vojskem. Lesene hiše so najpogosteje postavili na kamnito osnovo. Preden pa so postavili leseni objekt, so morali pripraviti kakovosten les. Skrbno so odbrali drevo za sečnjo in ga posekali ob pravem času oz. ob »pravi luni« in takrat, ko v drevesu ni bilo več sokov. Tako pripravljen les se je moral sušiti dobro leto dni. Nazadnje so ga obtesali. Na podlagi tako opisane prakse je bil v letu 2014 postavljen senik na kmetiji pri Francu. Dela so potekala v okviru popotresne obnove Posočja. Gradbena dela je izvajalo gradbeno podjetje GIN, Sejad Mujić, s. p., Tolmin, izbrano z referenčnega seznama Državne tehnične pisarne Bovec-Tolmin. Podjetje je najprej pozidalo kamnito osnovo in nanjo nato postavilo na vogalih vezana bruna. Streho s slamo je prekril Slavko Šorli.

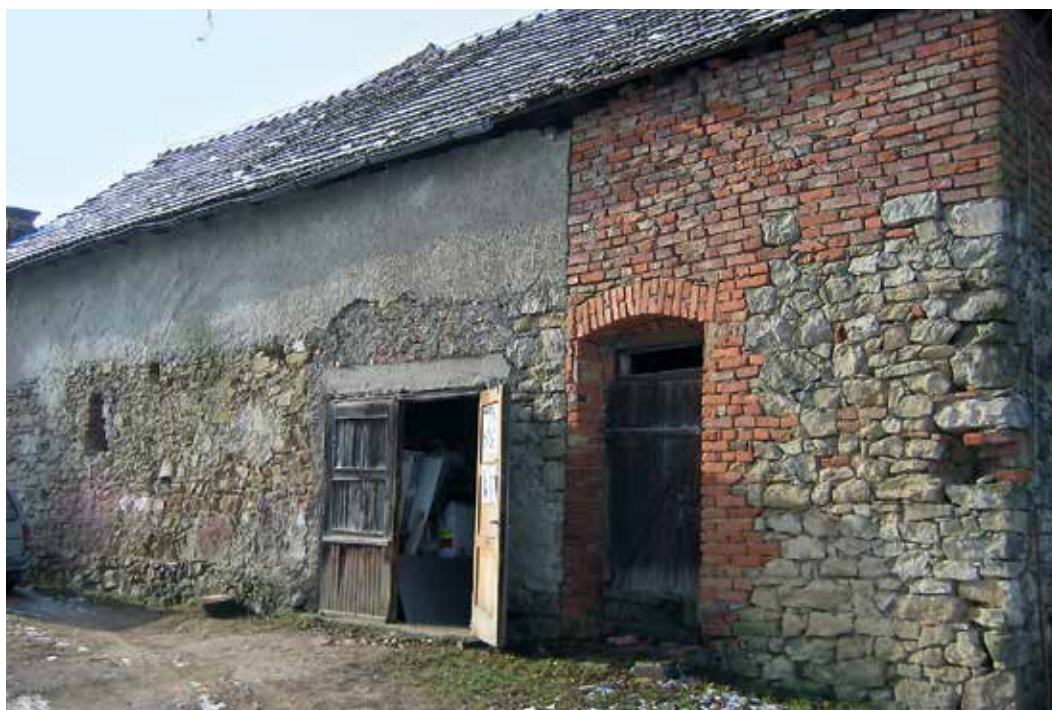
Kog, gospodarsko poslopje pred obnovo (foto: S. Vešligaj, januar 2011)

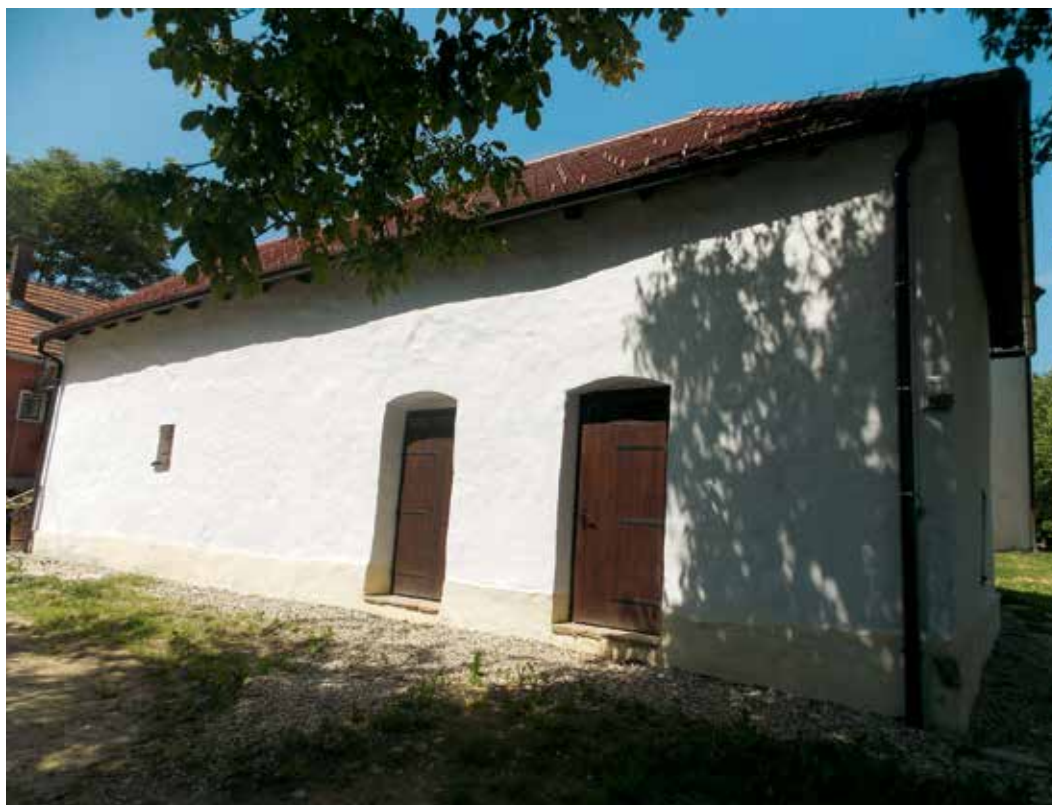
Kog, gospodarsko poslopje po obnovi (foto: S. Vešligaj, junij 2015)

Jeseni 2012 se je pričelo izvajanje prve faze obnove gospodarskega poslopja. Najprej je bilo treba zamenjati obstoječo kritino opečni bobrovec z novo, prav tako opečnim bobrovcem. Ker je bilo ostenje mešane gradnje (opeka in kamen) zaradi visokega deleža vlage v dokaj slabem stanju, je bilo treba zidove pozidati s kamnom oz. opeko. Temu je sledila izvedba hidroizolacije. Vzporedno je potekala obnova oz. izdelava novega stavbnega pohištva. Oba zmožnična stropa v pomožnih prostorih gospodarskega poslopja, ki sta predvidena kot trgovina s spominki in manjše skladišče za potrebe trgovine, je bilo treba zamenjati z novim. Ko so bila vsa gradbena dela zaključena, se je pričel nanos ometov. Temu so sledili apneni opleski, ki so pomenili zaključek del na zunanjsčini. V notranjščino obeh manjših prostorov so se namestile lesene podnice. V prostoru za prešo so se tla tlakovala s staro polno opeko. Del notranjih sten prostora

za prešo se je zaščutil z ometi. Tisti del sten, ki je bil v dokaj dobrem stanju, pa se je prezentiral brez ometa. Prva faza je bila tako zaključena leta 2013. Druga faza se bo predvidoma začela leta 2014.

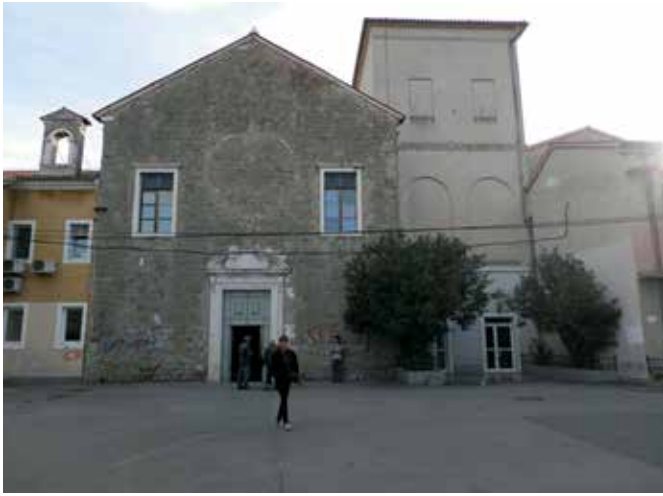
Koper, cerkev sv. Frančiška Asiškega pred obnovo (foto: B. Hofman)

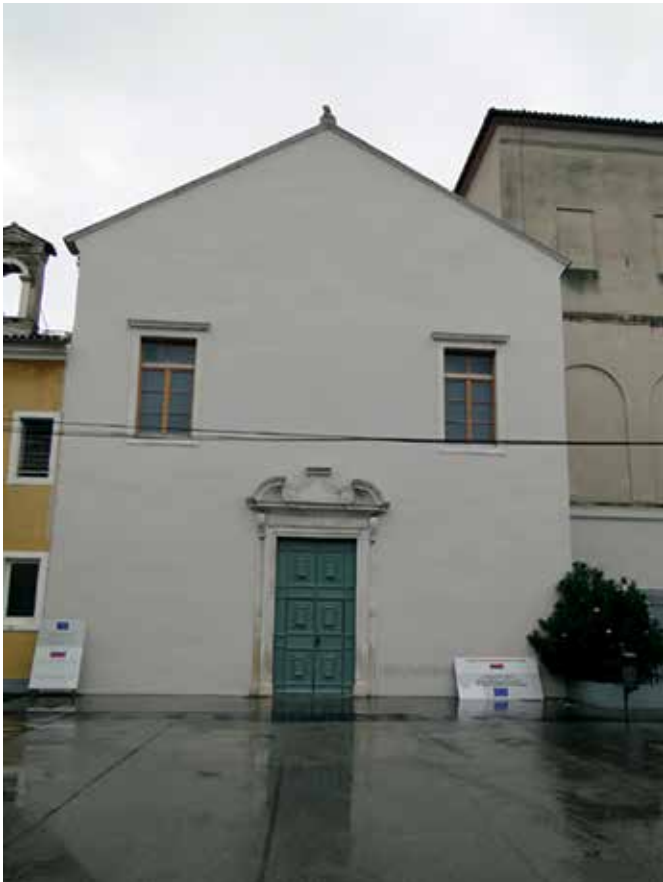
Koper, cerkev sv. Frančiška Asiškega po obnovi (foto: B. Hofman)

Glavno vodilo prenove objekta je bilo ohraniti čim več avtentičnega z minimalnim poseganjem v materialno substanco objekta, torej narediti le, kolikor je nujno potrebno v skrbi za spomenik in njegovo uporabnost, in spomenik kar najmanj spremeniti, da se ohrani njegov kulturni pomen. Do take odločitve je prišlo zaradi zavedanja, da so razvojne faze del zgodovine spomenika in jih je treba koherentno prikazati. Kot za mnoge spomenike velja tudi za cerkev sv. Frančiška Asiškega prekrivanje slogov (izginula romanika in prekrita gotika, ki jo v večji meri preglasi barok). Prezentacija vseh ohranjenih razvojnih faz nam je omogočila predstavitev zgodovinskega razvoja spomenika na čist, berljiv način.

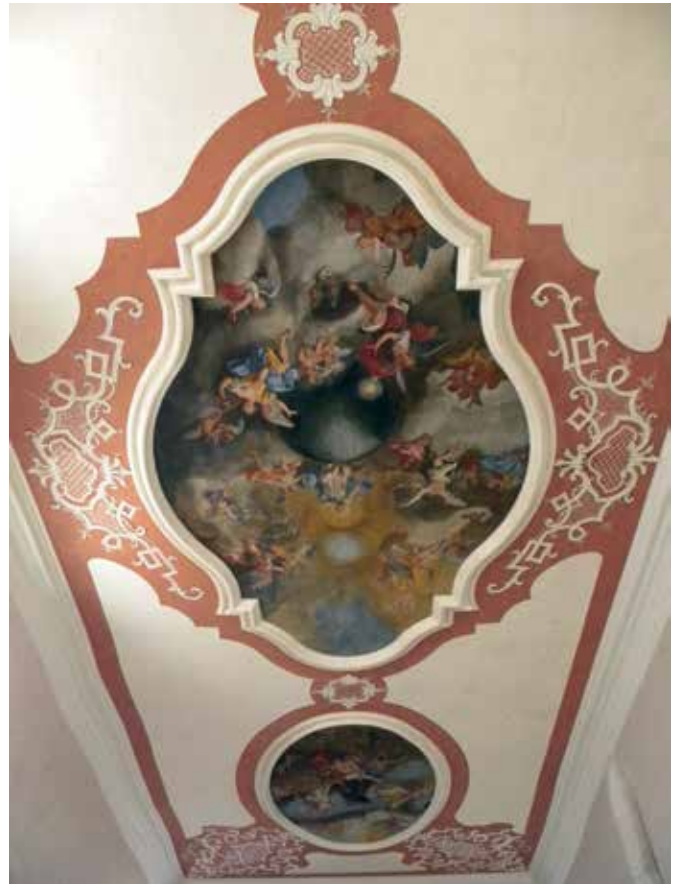
Koper, cerkev sv. Frančiška Asiškega, restavrirana baročna poslikava stropa cerkve sv. Frančiška, avtor Giuseppe Camerata (foto: Jure Bernik)

Restavratorji so bili organizirani v več skupin. Del restavratorske ekipe pod vodstvom Alexa Batiste se je lotil obnove najbolj poškodovanega dela cerkve – stropa, drugi del ekipe pa je bil zadolžen za obnovitvena dela na stenah ladje. Že leta 2007 smo ob delni odstranitvi polnila v niši kornih sedilij na južni steni glavne korne kapele naleteli na 2 plasti poslikav. Ob odstranjevanju polnila korne sedilije v sklopu celovite prenove objekta leta 2013 se je v vsej svoji lepoti pokazala zgornja, mlajša poslikava s prizorom smrti sv. Frančiška. Takoj smo prosili strokovno komisijo v sestavi dr. Robert Peskar (predsednik), dr. Nika Leben (članica), dr. Milan Sagadin (član) in dr. Samo Štefanac (član), da se sestane ter poda rešitve in usmeritve pri reševanju in prezentaciji novoodkritih fresk v sediliji nekdanjega prezbiterija (zapisnik strokovne komisije z dne 18. 11. 2013, št. 900-0003/2013-5). Komisija je mlajšo plast poslikave postavila v časovni okvir 15. stoletja, starejšo plast poslikave pa v časovni okvir 14. stoletja. Strokovna komisija je po temeljiti presoji potrdila predlagano rešitev, da se zgornja plast poslikave previdno odstrani in prenese v Restavratorski center, kjer naj se ateljejsko restavrira, medtem ko naj se spodnja plast poslikave ustrezno konzervira in prezentira in situ. Ob tej priložnosti je bilo dogovorjeno, da se sneta freska prezentira v prezbiteriju na nasprotni strani, na posebni, polkrožno zaključeni konstrukciji. Sneta fresko so po konservatorsko-restavratorskih posegih vrnili 19. 2. 2015. Prezentirana na severni steni glavne korne kapele nas v sozvočju s fresko korne sedilije iz 14. stoletja na nasprotni strani in poslikanim stropom iz 18. stoletja nagovarja in opozarja na različne razvojne faze spomenika.

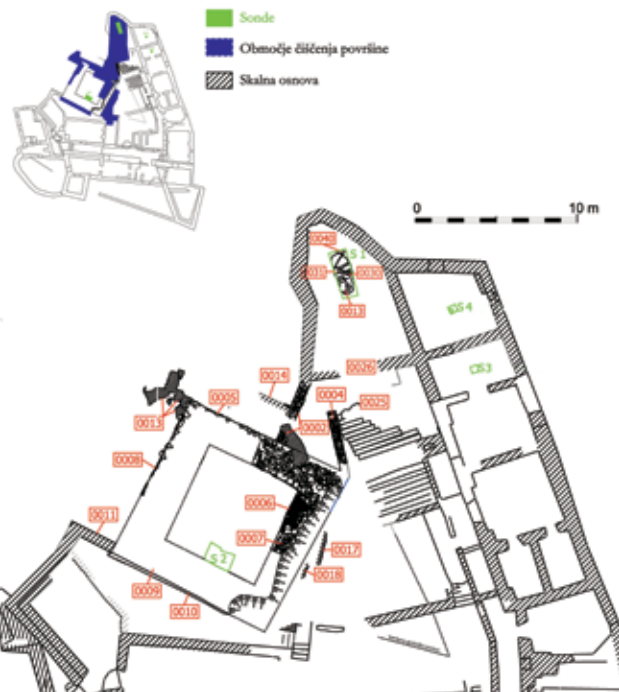
Kostel, grad Kostel, pregledni načrt raziskav (izvedba: G. Rutar)

Bergfrid oz. obrambno-stanovanjski stolp je bil postavljen na najvišjem delu vzpetine, na vrhu skalne kope, ki je z zahodne in severne strani zavarovana s prepadnimi stenami, ki se strmo spuščajo v dolino Kolpe. V tlorisni zasnovi je vidna težnja po pravilni pravokotni obliki, ki je bila z umetno izravnavo vrha skalne kope skorajda do popolnosti tudi dosežena. V usmeritvi je glede na rekonstruiran tloris najverjetneje nekoliko odstopala le vzhodna stranica, ki je imela glede na preostale rahel odklon v smeri SV–JZ. Severna oz. vzhodna stranica stolpa je bila na skrajnem vzhodnem delu vezana z 0,5 m širokim zidom (SE 004), ki je potekal v smeri severozahod–jugovzhod in je bil torej že od vsega

najverjetneje ometana, na kar nakazuje v manjših segmentih ohranjen omet na južni stranici (SE 009) stolpa. Stolp je imel glede na Valvasorjevo upodobitev iz 17. stoletja vsaj tri etaže. Temu primerne so tudi debeline odkritih stranic v edini ohranjeni spodnji etaži, ki v povprečju merijo pribl. 2 m. Glede na izmerjene in predvidene debeline in dolžine stranic je znašala notranja površina stolpa pribl. 6,5 x 6 m, zunanja pa pribl. 10,8 x 10,7 m. Zidovi bergfrida niso bili temeljeni, temveč postavljeni neposredno na za ta namen prirejeno skalno osnovo (SE 013). V tem pogledu je izjemna le južna stranica (SE 009), ki je bila temeljena z močnim temeljem (SE 010), izdelanim iz velikih apnenčevih klesancev. Temeljenje južne stranice je bilo potrebno najverjetneje zaradi močnega padca skalne osnove na tem predelu in posledično bistveno nižjega nivoja gradnje oz. same višine, ki jo je južna stranica dosegala v primerjavi s preostalimi. Vzhodna stranica stolpa je imela na notranji strani ohranjen pribl. 0,3 m širok stopničast zamik, ki je najverjetneje služil kot ležišče stropnika za postavitev ravnega lesenega poda, verjetno prvega hodnega nivoja bergfrida.

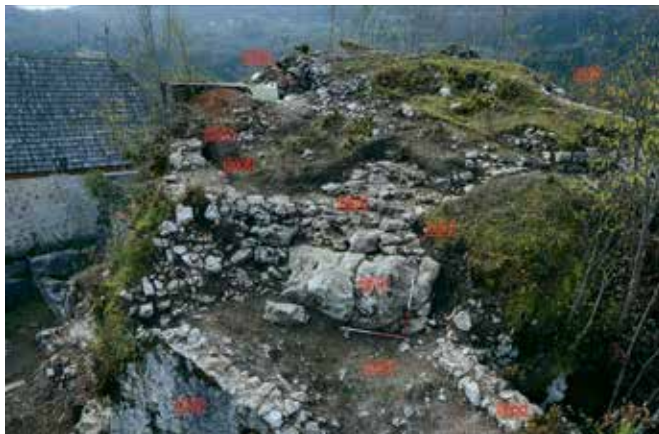
Kostel, grad Kostel, območje bergfrida, pogled proti JZ (foto: G. Rutar)

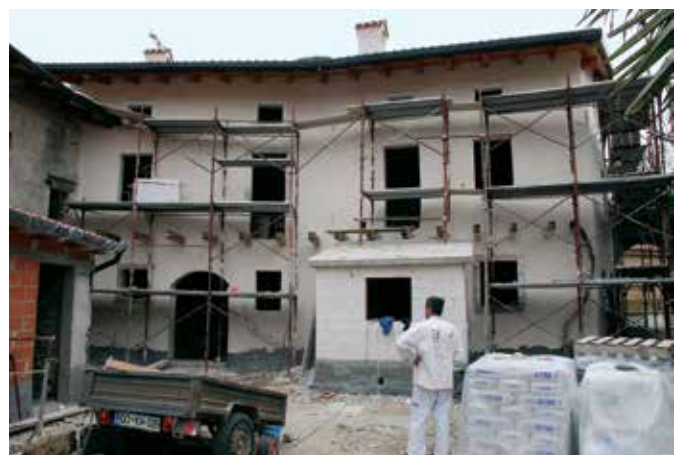
Kozana, dvoriščna fasada hiše Kozana 69 po nanosu apnenega obrizga (foto: A. Ščukovt, 2014)

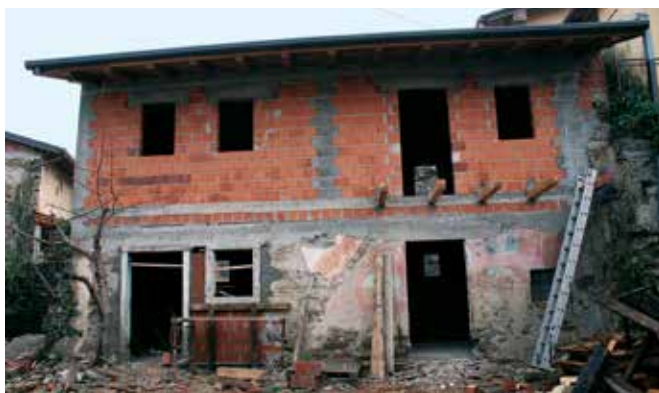
Kozana št. 70, 2014 (foto: A. Ščukovt)

Na podlagi gradbenega dovoljenja in pogodbe o sofinanciranju projekta med Ministrstvom za kulturo in investitorjem Truden & Truden, d. o. o., se je pozno jeseni leta 2013 pričela rekonstrukcija objekta Kozana št. 70. Dotrajan nadstropen objekt pravokotnega tlorisa, pokrit z dvokapno streho, je v preteklosti verjetno služil kot kolonska hiša. Izbrani izvajalec del GP KERAS, d. o. o., Gradbeništvo, Ljubljana, oz. njegov podizvajalec Zidarstvo Tomaž Žbogar, s. p., Banjšice 9a, Grgar, je pričel delati najprej na strehi. Odstranil je dotrajano kritino, razmajano ostrešje in lesen strop nad pritličjem. Ob pričetku del se je kmalu izkazalo, da bo treba porušiti zadnjo vzdolžno steno objekta, ker je bila razpokana in ni bila več spojena s preostalimi zidovi. Poleg navedenega je stena, ki je bila zgrajena iz kamna, imela tudi zelo slabo vmesno zapolnitev. Po ogledu projektantke gradbenih konstrukcij Antonije Simčič, univ. dipl. inž. grad., ki je pripravila še pisno izjavo o gradbenem stanju stene na parc. št. 735, k. o. Kozana, se je stena v celoti odstranila. Po porušitvi zadnje stene je moral izvajalec narediti večji izkop, da je lahko izvedel temelje in da smo obdržali obstoječi nivo pritličja. Pričakovati je bilo, da se bodo tudi preostale stene objekta, še zlasti v nadstropju, odstranile in na novo pozidale. Zaradi povečanja stabilnosti objekta je izvajalec del to tudi moral storiti. Po vsem tem od prvotnega objekta ni ostalo praktično nič več. Sledila je le še statična konsolidacija oboda lupine v pritličju in zidanje novih sten z opeko v nadstropju. Prav tako je bila narejena nova strešna konstrukcija z daljšim napuščem nad glavnim pročeljem, ki je okrašen s planetami, pomočenimi v apno, tako da tvorijo vzorec. V glavno pročelje hiše pa so bili vgrajeni obstoječi kamniti elementi.

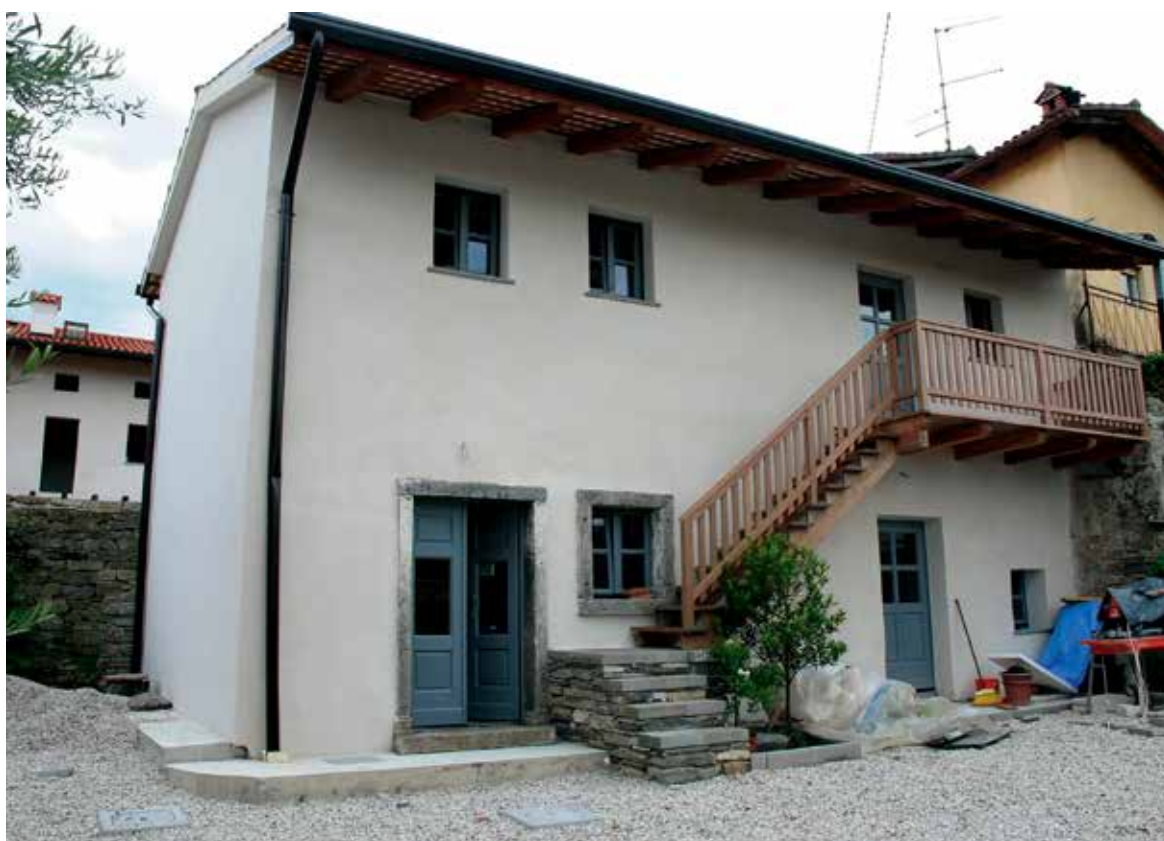
Kozana, pogled na objekt št. 70 po rekonstrukcij (foto: A. Ščukovt, 2014)

Objekt št. 70 je bil dotrajan in morali so ga skoraj v celoti odstraniti. Ob pričetku rekonstrukcije se je izkazalo, da objekt nosi le še zadnja stena, odgovorna projektantka gradbenih konstrukcij pa je pripravila poročilo o nujnosti odstranitve sten. Tako je od originala ostal le del pritličnega zidu. Kamnite okvirje, ki so bili ob poružitvi objekta deponirani, pa so obdržali in vzdali v nov objekt.

Hiša Kozana št. 70 stoji v sklopu ambienta hiš in gospodarskih poslopij kompleksa s stavbnimi zasnovami iz časa po 17. stoletju. Nova gradnja zato povzema stavbne člene, detajle in materiale briške profane arhitekture. Ostrežje sestavljajo špirovci dimenzije 12/16, ki imajo obdelane glave in so oprti na slemensko lego, v sredini pa jih podpira povezje. Strešna napušča, dvoriščni, dolg 1,40 m, in tisti na zadnji strani, širok 0,50 m, sta izvedena z opečnimi planetami dimenzije 12/25 cm, ki jih krasi po diagonali apnena bela črta. Čelni napušč pa je izveden s kamnitimi ploščami. Zunanje kamnito stopnišče vodi na lesen hodnik – gank, ki ga pred dežjem varuje širok strešni napušč. Leseno stavbno pohištvo je prebarvano po želji lastnice, apneni fasadni omet pa je izveden na podlagi recepture podjetja Fasa Bortolo. Okolica ob objektu je urejena z odvodnjavanjem. Za boljšo zaščito objekta je bil narejen pločnik z naklonom navzven, tlakovan pa je iz lokalnega kamna. Celotno dvorišče je delno tlakovano, delno nasuto s peskom in asfaltom ter zasajeno z avtohtonim rastlinjem.

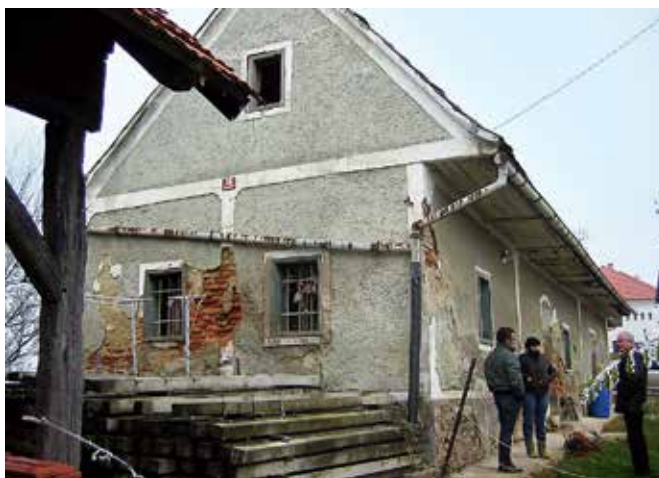
Kremberk 39, viničarija Pergarjev vrh, zidanica pred obnovo (foto: J. Skalicky, 2011)

Pred obnovo so bila poslopja temeljito očiščena, ohranjeno pohištvo, oprema, orodje in raznovrstni predmeti so bili popisani in deponirani na ustreznem mestu in po obnovi zopet nameščeni v prostorih. Strehe na objektih so obnovljene, sanirane so strešne konstrukcije in pokrite z zareznim bobrovcem, streha na vrtni uti pa je pokrita z bakreno pločevino. Nameščeni so novi bakreni žlebovi in snegobrani v barvi opeke, na streho hiše je ponovno nameščen petelin, na vrtno uto pa konica z zastavico. Fasade poslopij zidanega in lesenega ostenja so po vzdrževalno-sanacijskih delih ostale v glavnem nespremenjene, saj obnovitveni posegi v preteklosti v fasade niso bistveno posegali. Popraviti je bilo treba mesta, kjer je izpadla opeka ali kamen. Uporabljeni so bili naravni, avtohtoni kamen, stara opeka in apneno vezivo. Manjkajoče in poškodovane dele lesene konstrukcije je bilo treba nadomestiti z novimi lesenimi deli, izdelanimi po originalih. Ometi so bili zaradi vlage poškodovani in neustrezni, cementni so bili odstranjeni ter nadomeščeni z novimi apnenimi, fasadna profilacija pa s pomočjo šablon dodelana iz apnene malte. Barvni toni fasade so bili določeni na osnovi sondažnih raziskav, v svetlo oker barvi z belo profilacijo. Kamnoseško sanirani so poškodovani kamniti kletni okenski okvirji in kamnite stopnice, pohodni pločnik vzdolž stavbe je na novo izveden iz kamnitih plošč. Vhodna vrata z letnico 1941 in vrata v prostor s prešo ter kletna vrata so obnovljena, vsa notranja vrata so nova, izvedena po vzoru starih, že močno dotrajanih. Pri obnovi starih vrat je bilo treba odstraniti sekundarne oljne premaze, les ustrezno zaščititi ter

ga na osnovi sondiranja tonirati. Tudi staro okovje s kljukami, ki je bilo delno pobarvano z oljno barvo, je bilo treba očistiti in obnoviti. Okna, ki so bila že novejša, neustrezna, pa tudi že dotrajana, je bilo treba zamenjati. Nova okna so iz hrastovega lesa, narejena po originalnem starem oknu, ohranjenem v kuhinji. Obnovljene so kovane mreže in nameščena nova polkna, izdelana po vzoru starih. V vseh prostorih so položeni novi leseni podi in opečni tlakovci, dotrajani pragi pa nadomeščeni z novimi, lesenimi. Ohranjena in obnovljena je krušna peč, ki stoji v »hiši«, kurišče v kuhinji, najdeno v ostenju, pa rekonstruirano. V gospodarskem delu zidanice se še uporablja stara lesena preša, ki je datirana z letnicama 1891 in 1894, v obokani vinski kleti pa so leseni sodi in oprema. Na vrtni uti so nova lesena vrata in okna, izdelana po vzoru starih že dotrajanih, v notranjščini je ohranjen dekorativno poslikan strop. Miza s klopmi je obnovljena. Pred uto je cisterna z obnovljeno litoželezno vodno črpalko. Sanitarije so urejene v gospodarskem poslopiju. Vrata vanje pokriva lesen opaž, izveden kot široka dvokrilna vrata, značilna za gospodarska poslopja.

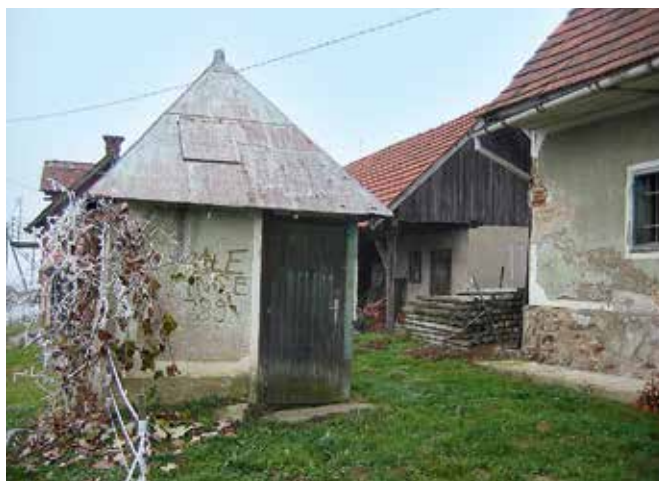
Kremberk 39, viničarija Pergarjev vrh, stavbe pred obnovo (foto: J. Skalicky, 2011)

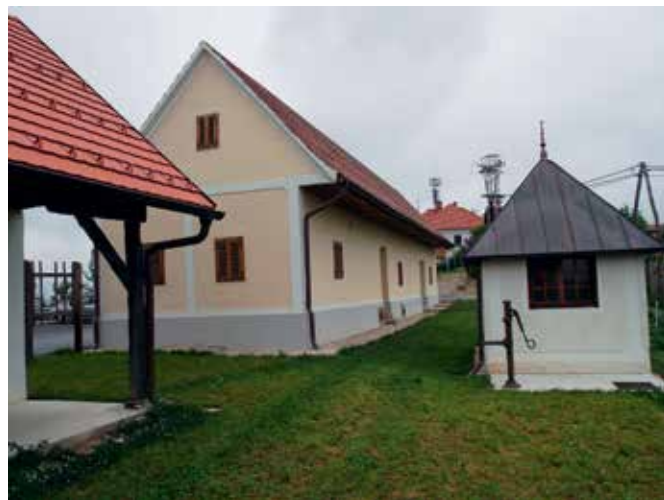
Kremberk 39, viničarija Pergarjev vrh, obnovljene stavbe (foto: J. Skalicky, 2013)

Sanacijsko–obnovitvena dela kompleksa viničarije so izvedena v skladu s kulturnovarstvenimi pogoji in potrjenim projektom. Dela so pod nadzorom in koordiniranjem odgovorne konservatorke izvajali: mizarška dela Mizarstvo Širovnik, d. o. o., Dolge Njive 21a, Voličina, krovška dela Knuplež, d. o. o., Zgornja Velka 136 a, Zgornja Velka, vsa gradbena dela pa Komunala Slovenske Gorice, Kidričeva ulica 26, Lenart.

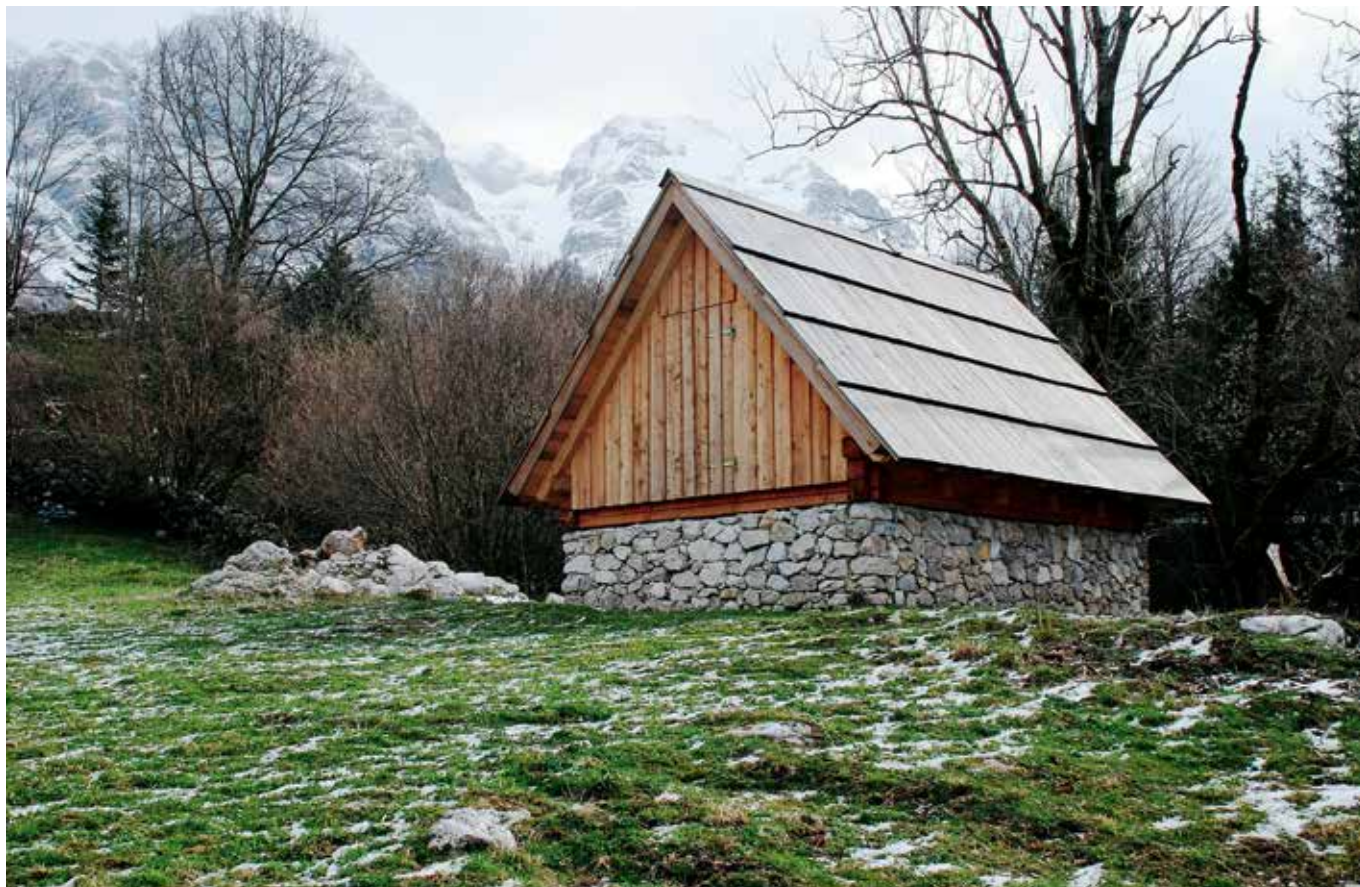
Planina Kuhinja, pogled na nov senik, 2014 (foto: A. Ščukovt)

Na robu kamnite ograde pašnika in senožeti planine Kuhinja, na nepremičnini s parc. št. 466/2, k. o. Vrsno, je novi lastnik leta 2009 porušil senik, ki je tu stal in služil svojemu namenu vsaj od preloma iz 19. v 20. stoletje. Poleg rušitve je lastnik naročil izvesti še večji zemeljski izkop, speljal dovozno pot do objekta in v južnem delu prebil kamnito ogrado, značilen suhozid, ki omejuje parcelo. Z navedenimi deli je investitor posegel tudi v zavarovano območje arheološke dediščine, naselbino na planini Kašina. Prijavljen je bil na inšpekcijsko službo. Po uvedbi postopka mu je bila naložena sanacija prostora. V oktobru 2010 in marca 2011 so bile izvedene arheološke raziskave za določitev ocene poškodb arheološke dediščine. Raziskave niso pokazale prisotnosti morebitnih arheoloških struktur in najdb. Za novo gradnjo senika so bili izdani kulturnovarstveni pogoji glede oblikovanja in materialov. Leta 2013 pa je investitor pričel gradnjo. Nov senik povzema obstoječe tlorisne dimenzije, ki so 4,30 x 5,70 m. Ne stoji pa na prvotni lokaciji, ampak je umeščen na skrajni rob parcele ob kamnito ogrado. Objekt ima obodne stene pozidane z lokalnim materialom, lesena strešna konstrukcija pa je izvedena iz tesanih brun, ki se na vogalih križno vežejo. Kritina so metrske deske. Les je macesnov.

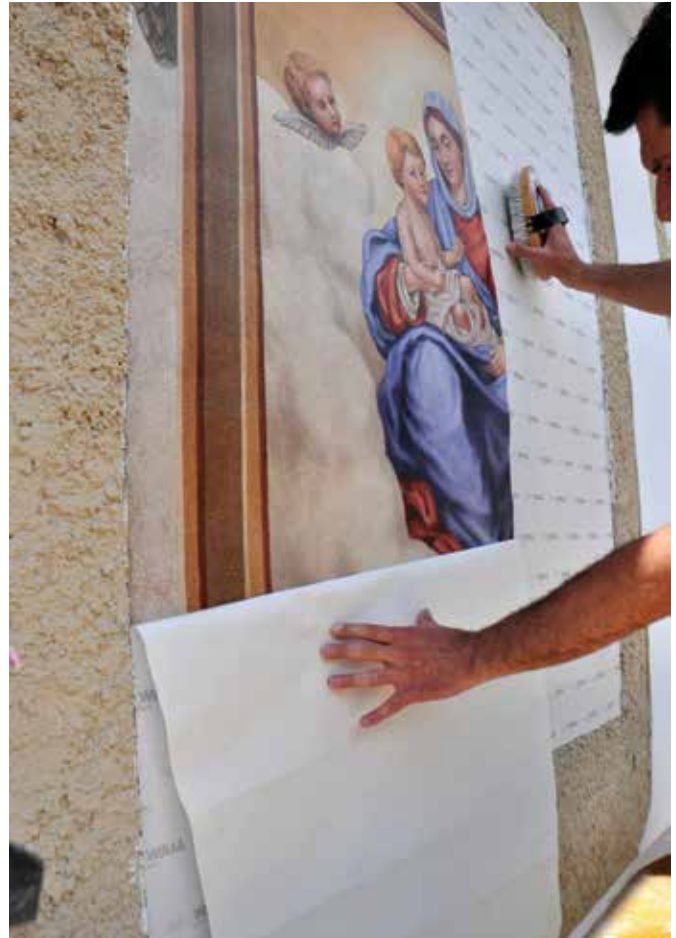
Krško, cesta Krških žrtev 2 – Mencingerjeva hiša, med apliciranjem rekonstruirane poslikave na novo pripravljeni omet (foto: T. Pristov, 2013)

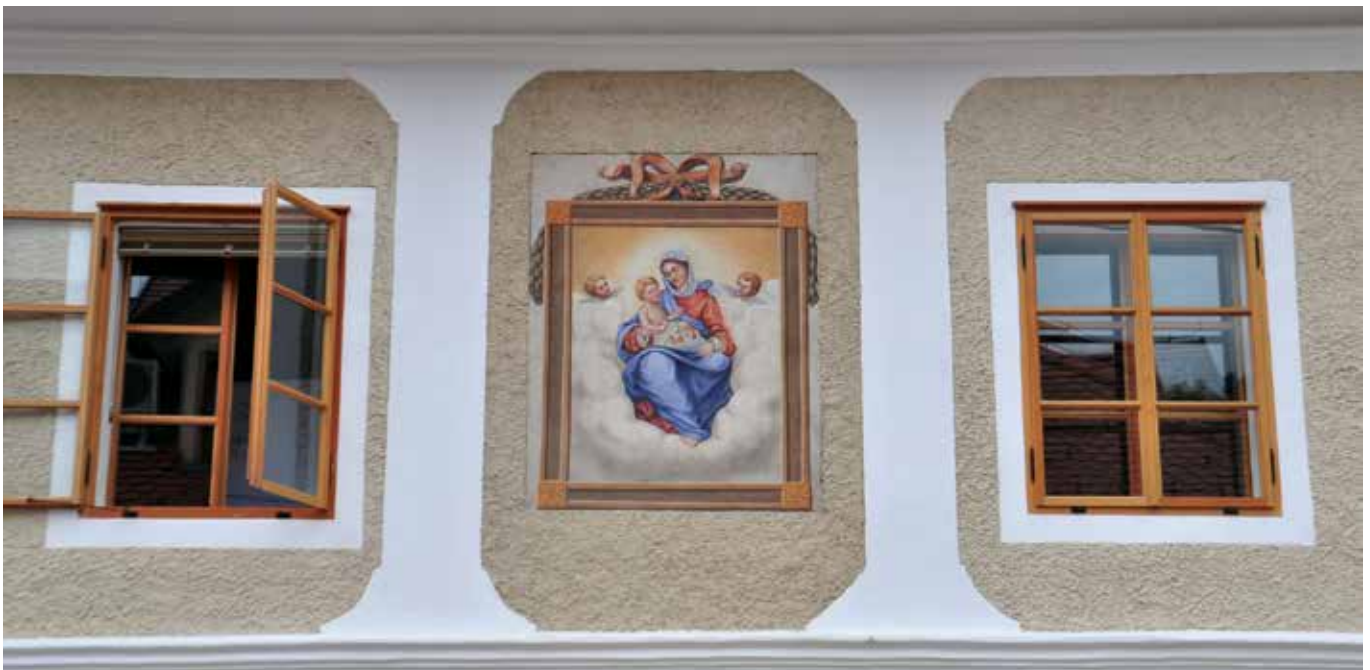
Krško, cesta Krških žrtev 2 – Mencingerjeva hiša, rekonstruirana poslikava na fasadi, prezentirana kot aplikacija (foto: T. Pristov, 2013)

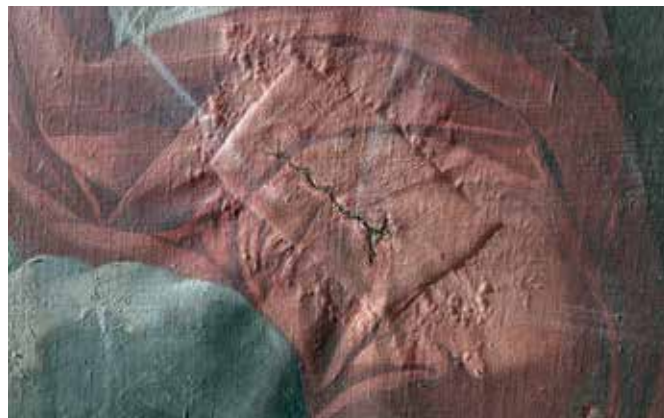
Slikar Janez Šubic je okoli leta 1880 za cerkev sv. Jakoba v Ledinah naslikal dve oltarni sliki: Marijino kronanje za atiko in Sv. Jakoba za tron (France Mesesnel, Janez in Jurij Šubic, Ljubljana, 1939, str. 94). Predmet tokratnih posegov je bila slika Marijino kronanje. Podokvir je bil v dobrem stanju, a brez zagozd. Platno je uplahnelo. Imelo je nekaj manjših udarnin in raztrganin. Na Jezusovi nogi je bila večja raztrganina, ki pa je bila v preteklosti že sanirana – podlepljena s kosom blaga, kar je povzročilo zatrdelo deformacijo po robovih podlepljenega platna. Platno je bilo na podokvir pribito z lesenimi žebliči. Grund in barvna plast sta bila na mestih poškodb in njihovi okolici nestabilna. Barvna plast je bila prekrita s slojem nečistoč.

Ledine, cerkev sv. Jakoba, posledice neustrezno podlepljenega platna na mestu raztrganine (foto: Vid Klančar)

Posegi so se začeli z odstranjevanjem nečistoč. Velik del se je odstranil že z vodo, preostanek pa z blago raztopino triamonijevega citrata. Po sanaciji raztrganin in kitanju s klejnokrednim grundom se je slika premazala z raztopino (10-odstotni Beve 371 v White spiritu) in obdelala v podtlačni mizi. Barvno podlaganje plomb se je izvajalo z gvašem, retuša pa z oljnimi barvami v tehniki *tratteggio*. Slika se je napela na nov lesen podokvir z zagozdami. Pred retušo in po njej se je lakirala z damar saten lakom.

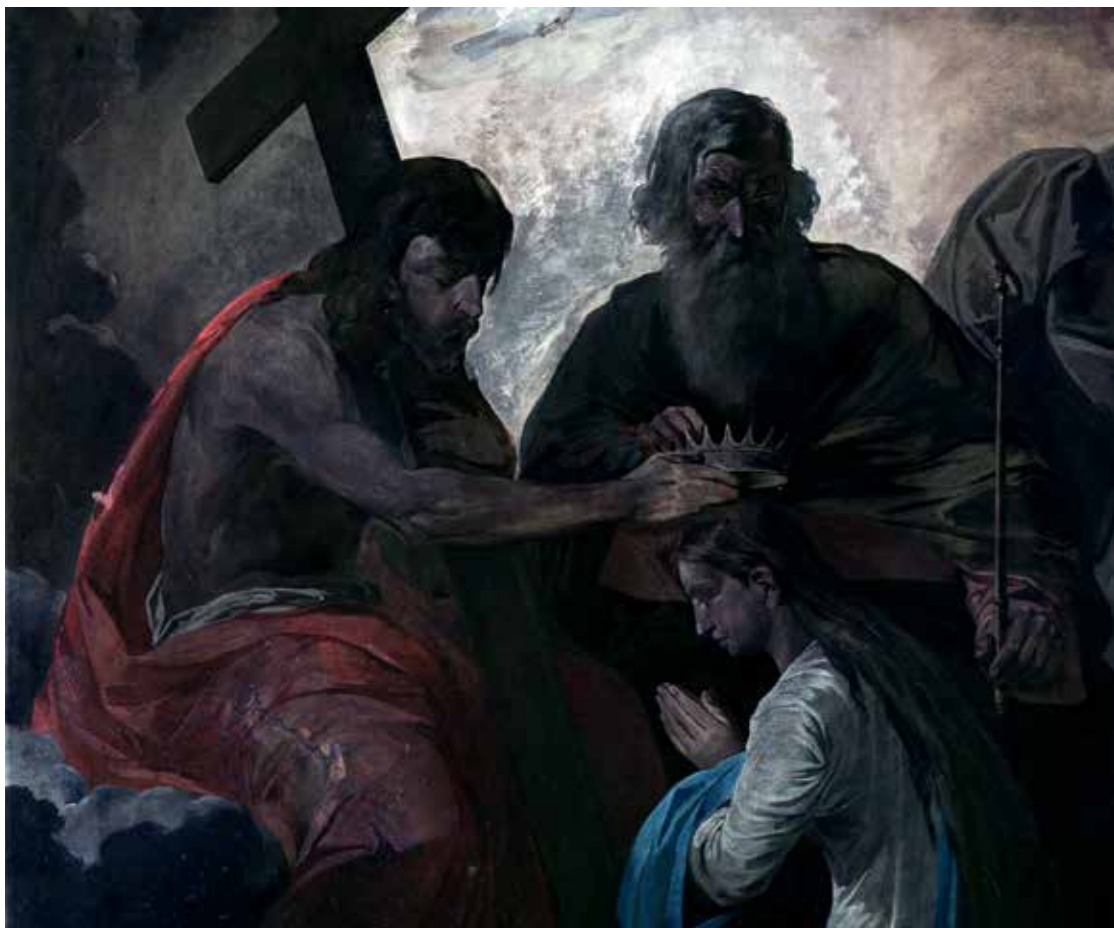
Ledine, cerkev sv. Jakoba, UV-fotografija detajla med odstranjevanjem nečistoč (foto: Vid Klančar)

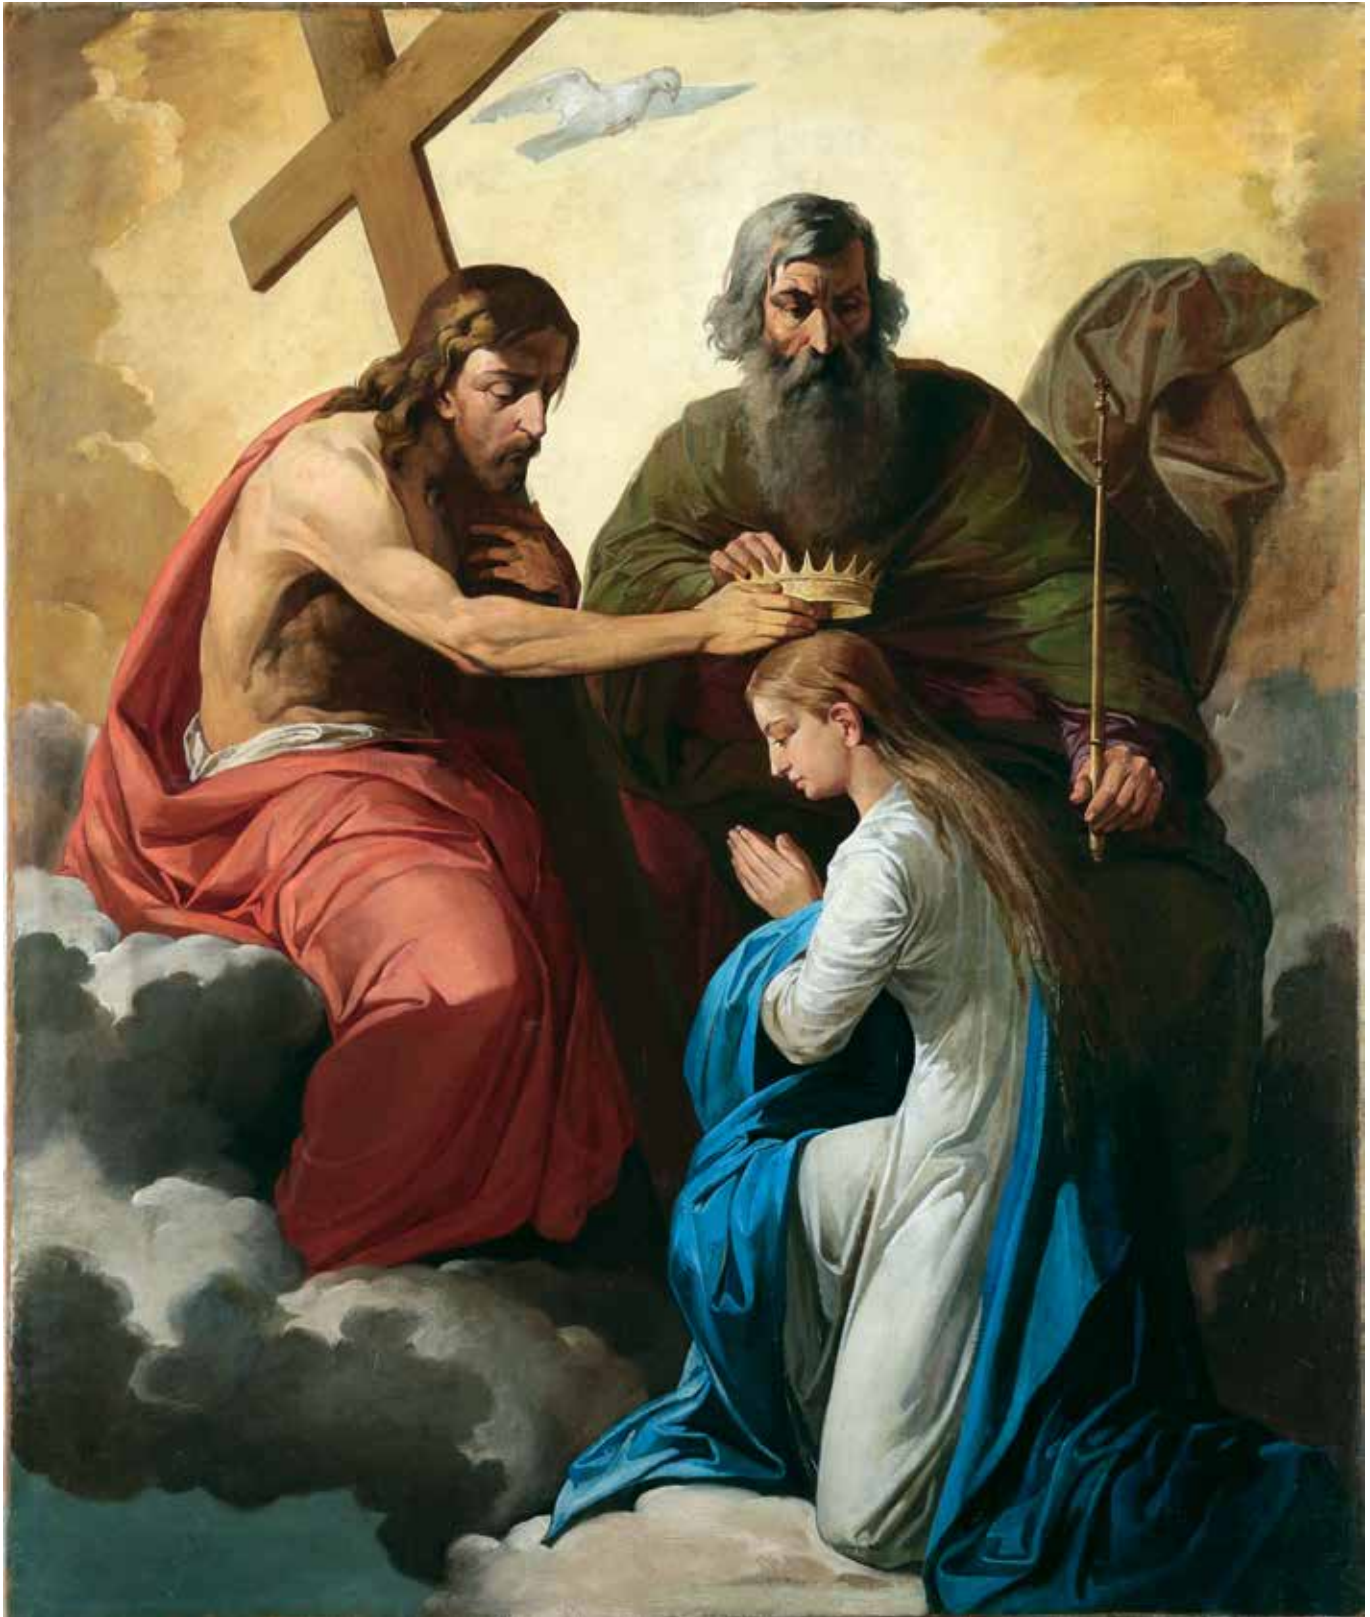
Ledine, cerkev sv. Jakoba, slika po opravljenih konservatorsko-restavratorskih posegih (foto: Vid Klančar)

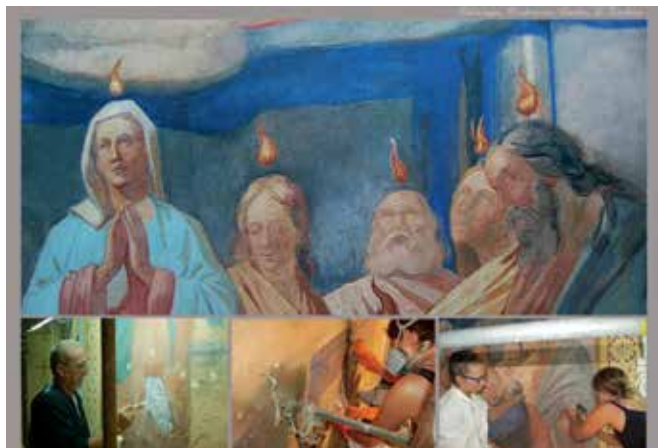
Za oltarjem je na 15 m<sup>2</sup> naslikana poslikava Ivana Groharja Prihod Sv. duha. Na starejšo, močno naključvano poslikavo je bil enakomerno nanesen nov, zariban omet (približno 5 mm debeline), ki ga je slikar poslikal v fresko tehniki. Na prizoru je poleg centralno naslikane Marije še enajst figur, v ozadju so naslikani preprosti arhitekturni elementi: ostenje, stebri in sims, ki meji na nebo z oblaki in podobo Sv. duha.

Libušnje, cerkev Sv. duha, poslikava med posegom in po njem (foto: L. Milić)

V svež zariban omet je slikar urezal osnovno skico – gravuro, določil oblike figur, jih v celoti enobarvno poslikal in nato dodajal novo barvo po plasteh v barvnem odtenu (svetlo–temno). Ko smo odstranili umazanijo (kemijsko in mehansko na fino), beleže in vse stare plombe, je sledilo odstranjevanje sige na manjših površinah. Nato smo utrdili in osvežili naslikane originale s Paraloidom B72, zakitali poškodovana mesta na fino s finim apnenim ometom do nivoja originala, tonsko podložili na novo zakitana mesta ter poslikavo poretuširali in barvno povezali s tehniko črtkanja. Dela so se izvajala pod okriljem Zavoda za varstvo kulturne dediščine Slovenije, Restavratorskega centra, vodil jih je mag. Ljubiša Milić, akad. slikar, konservatorsko–restavratorski svetovalec.

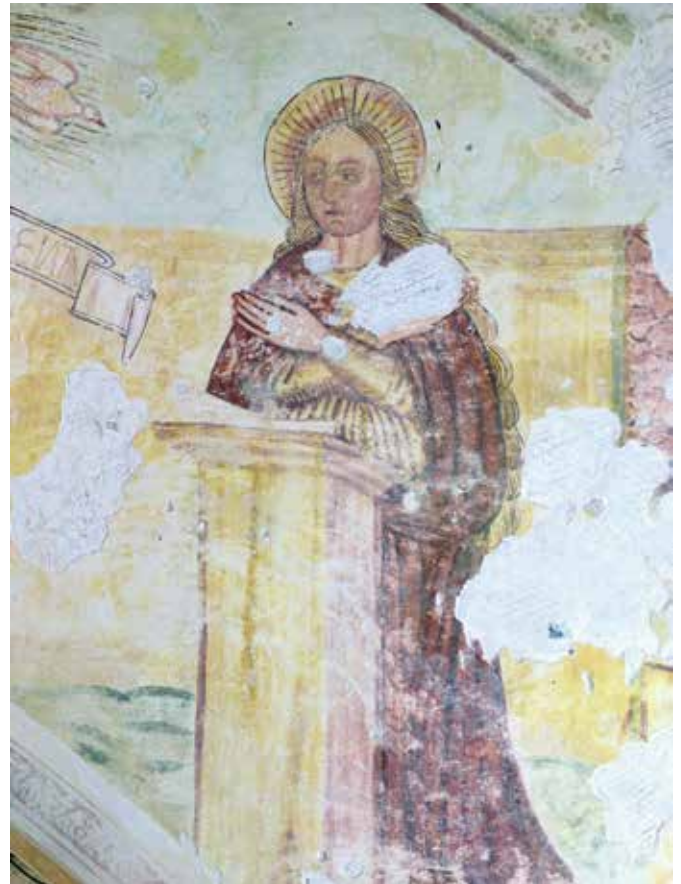
Pričeli smo odkrivanje gotških poslikav na slavoločni steni, kjer se je pokazala gotska freska razmeroma kvalitetne izdelave. Na srečo ni bila nikoli naključvana, vendar je po tehnološki sestavi ometa slaba. Posledice slabo pripravljene malte arriccija, ki vsebuje kot oreh velike delce apna, se kažejo v pokanju vseh slojev freske. Poleg izdatnega utrjevanja je bilo treba kritična mesta injektirati ter pokitati na nivo arriccija. V celoti smo odkrili zgornji prizor, ki se razprostira čez vso širino slavoločne stene. Poslikavo smo do nadaljnjega postopka zaščitili z japonskim papirjem.

Perati, cerkev sv. Petra, detajl gotске poslikave na slavoločni steni po konservatorsko–restavratorskih posegih v letu 2013 (foto: S. Snoj)

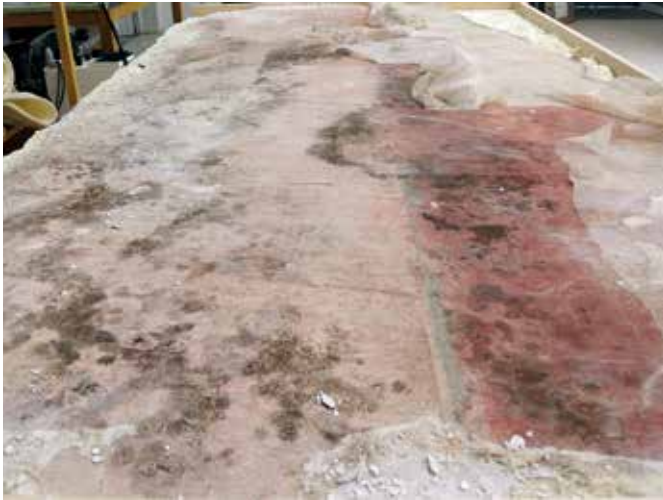
Freske so bile zaradi neustreznega deponiranja ob pričetku del v zelo slabem stanju. Zaščita lica je na nekaterih delih popolnoma popustila, gaza pa je preperela do te mere, da se je trgala brez večjega napora, zato tanjšanje hrbtni strani freske ni bilo mogoče. Najprej je bilo treba narediti novo začasno zaščito lica, pred tem pa ponovno armirati hrbtni strani, obenem pa bi bila lahko odstranljiva in ne pretežka. Po posvetovanju smo se odločili za mešanico mavca in stiropornih kroglic, ki smo jo nanесли v debelini od 3 do 5 cm. Ko se je masa dobro posušila, smo fresko obrnili in odstranili mavca z lica freske. Pod njim so bile popolnoma preperela gaza in različne vrste plesni po vsej površini. Mikrobiološka analiza vzorcev je razkrila, da gre za plesni ali nitaste glive različnih vrst, zaradi katerih so se ponekod na barvni plasti pojavili črni in rjavi madeži. Ostanke plesni smo odstranjevali z encimi (Enzymreiniger N, Kremer), ki smo jih nanašali v celulozni pulpi preko japonskega papirja in pokrili z melinex folijo. Za optimalno delovanje smo površino segreti na približno 40–60 °C. Po eni uri smo pulpo odstranili in s tamponi previdno odstranili ostanke plesni in klejnega lepila. Ker je bilo vezivo v rdečem pigmentu zelo nestabilno, smo površino freske pred nadaljnjimi postopki premazali z nanokalkom, kasneje pa še s 5-odstotno raztopino Paraloida B72 v Toluenu. Na lice smo nanесли novo triplastno zaščito z gazo in raztopino smole Mowilith. Ker lice freske ni bilo popolnoma ravno, smo ga morali zravnati, da med tanjšanjem ometa na hrbtni strani ne bi prišlo do poškodb. To smo naredili z enako mešanico gipsa in stiropornih kroglic, kot smo jo uporabili že prej za izravnavo hrbtni strani. Zatem smo vse skupaj ponovno obrnili. S hrbtni strani smo odstranili mešanico gipsa, nato pa še ves odvečen omet do intonaca. Hrbtni strani smo nato armirali s triplastnim apneno kazeinskim premazom. Po dobrih treh tednih sušenja smo fresko obrnili, z lica odstranili zaščito in vse ostanke lepila, z robov pa odvečno gazo in kit. Sledila je priprava novega nosilca. Od treh snetih fragmentov je bil eden že v postopku leta 2008 prilepljen na milebond ploščo, druga dva pa smo v letu 2014 prilepili na nove lahke nosilce iz aerolama. Med nosilcem in fresko smo dodali plošče Cadorite; te služijo kot intervencijska plast, ki omogoča odstranitev freske z nosilca. Pozicijo fragmentov na plošči smo zarisali ter jih nalepili s poliuretanskim lepilom PU-101. Za boljši oprijem dekorativnega ometa smo na lepilo okrog freske nasuli grob pesek in malto nanесли v dveh plasteh, pri kitanju poškodb na freski pa smo površino čim bolj približali originalu. Nato

Ljubljana, Aškerčeva cesta, plesni po vsej površini freske (foto: J. Kuret)

Decembra 2013, ko so bili prepeljani v atelje, se je pokazalo, da je prišlo do poškodb (lomljenje, drobljenje), nekateri kosi pa so bili popolnoma uničeni. V postopku smo kose očistili najprej s sesalnikom, čopiči in gobicami Wishab, kasneje pa še z vodo in mehkejšo krtačo. Nato smo jih izdatno utrdili z nanokalkom ter jim zakitali razpoke in luknje z apneno malto, v katero smo dodali kremenčevo mivko, da bi se tako tonsko približali originalu.

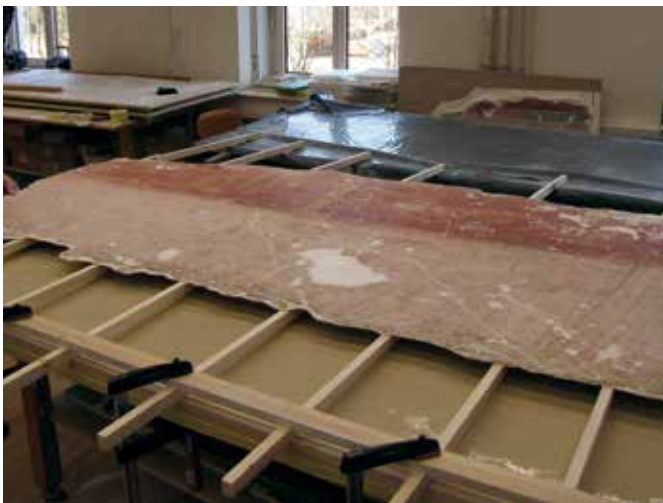
Ljubljana, Aškerčeva cesta, med postopkom lepljenja freske na nov nosilec (foto: J. Kuret)

smo zakitana mesta podložili z ustreznim barvnim tonom, končno retušo pa izvedli s črtkami in pikami. Tako smo se lahko najbolj približali ohranjenemu videzu izvornika in dosegli harmonično celoto.

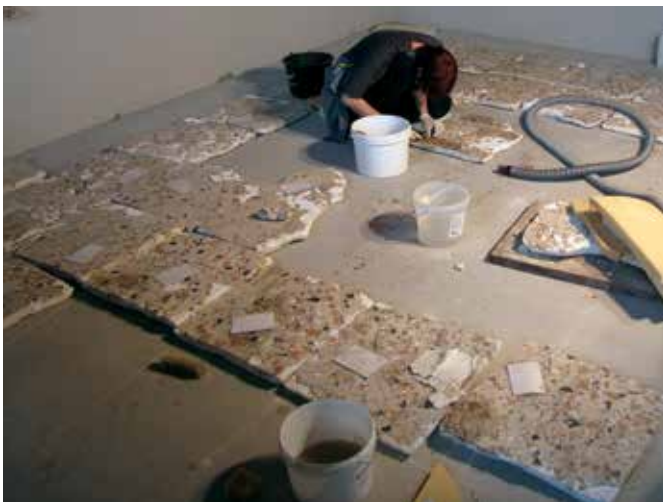
Ljubljana, Aškerčeva cesta, sestavljanje kosov razrezanega tlaka v ateljeju (foto: J. Kuret)
