**Varstvo  
Spomenikov**  
poročila

**50–51**

Zavod za varstvo  
kulturne dediščine Slovenije

**Varstvo spomenikov, poročila 50–51**

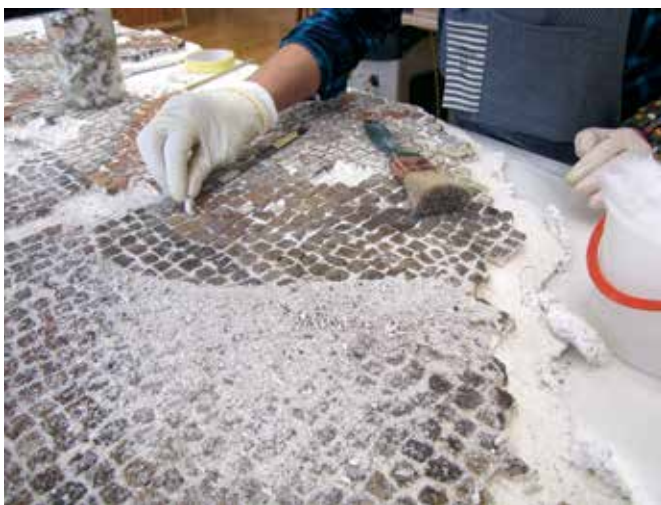
Ljubljana, Aškerčeva cesta, odstranjevanje nečistoč z lica mozaika (Arhiv RC)

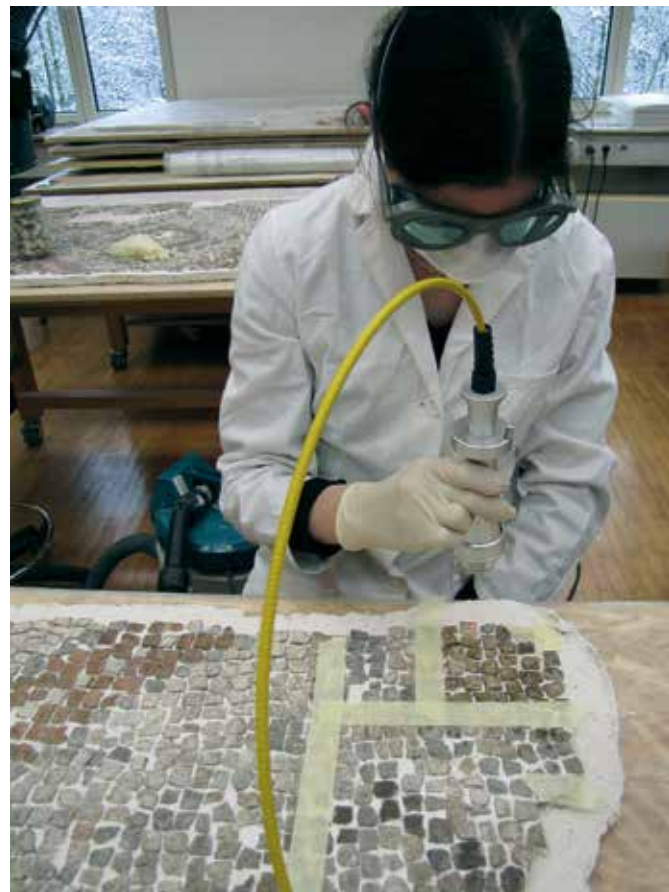
Ljubljana, Aškerčeva cesta, lasersko odstranjevanje nečistoč (Arhiv RC)

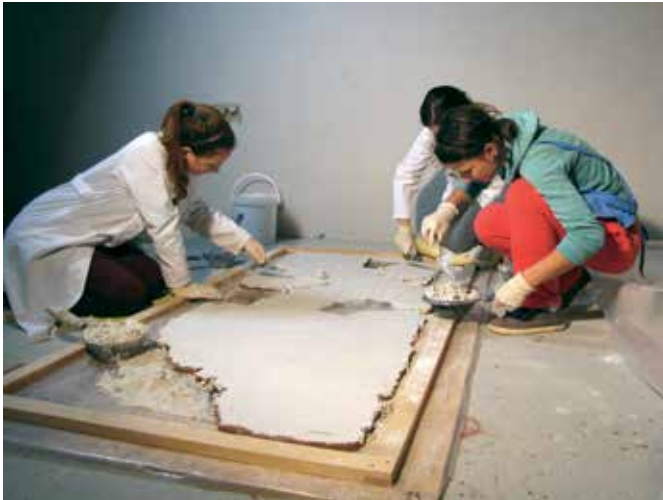
Ljubljana, Aškerčeva cesta, nanašanje drugega sloja lahke malte (Arhiv RC)

Zaradi muzejske prezentacije celotnega mozaika na razstavi Emona 2000 oziroma morebitne prezentacije in situ v prihodnosti smo velik poudarek namenili sestavi ustreznega nosilca, ki bo zagotovil lahkost, kompatibilnost ter reverzibilnost in ne nazadnje enostavno prenašanje in sestavljanje restavriranih fragmentov. To je bil povod za razvoj čim lažje malte, ki ima hkrati tudi zadovoljive mehanske lastnosti in je reverzibilna. V ta namen smo v sodelovanju z Zavodom za gradbeništvo testirali več maltnih mešanic. Namesto klasičnega agregata smo uporabili lahek agregat iz recikliranega stekla različnih granulacij in kot vezivo naravno hidravlično apno. Odtržno trdnost izbranih sestav malte smo testirali tudi na testnem mozaiku velikosti 30 x 30 cm. Izbrana malta je bila nato uporabljena v izvedenem konservatoriko–restavratorskem postopku.

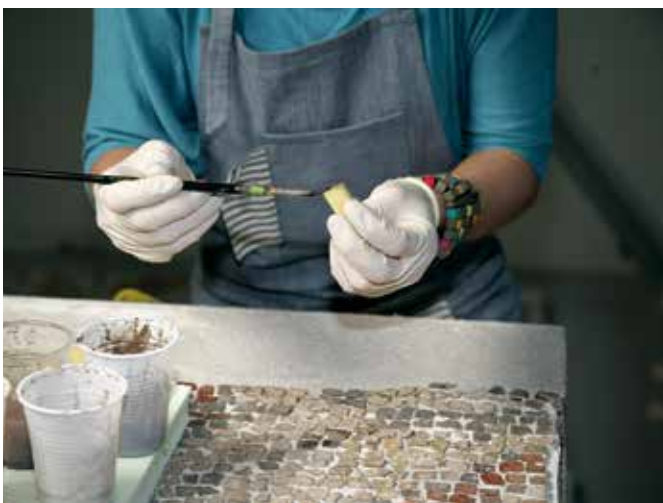
Ljubljana, Aškerčeva cesta, zapolnjevanje lakun z odtiskovanjem mozaičnih kock s pomočjo krompirjevih šampiljk (Arhiv RC)

v enakem razmerju. Nato smo uporabili tudi laser za trdovratnejše ostanke nečistoč, ki jih s kemičnim čiščenjem nismo mogli odstraniti. Po čiščenju so bili fragmenti nalepljeni na premične nosilce iz lahkega aerolama, manjkajoči deli mozaika pa dopolnjeni z dekorativnim ometom. Sledila je retuša – zapolnjevanje lakun z odtiskovanjem mozaičnih kock s pomočjo krompirjevih šampiljk (pigment, apnena voda). Vseh štirinajstih kosov mozaika je mogoče sestaviti v povezano celoto.

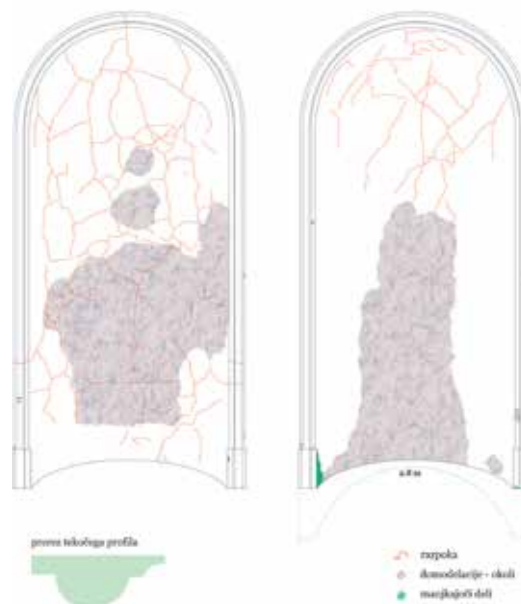
Ljubljana, Arhiv Slovenije, grafični prikaz poškodb na apsidalnih nišah (avtor slike: Jernej Jerman)

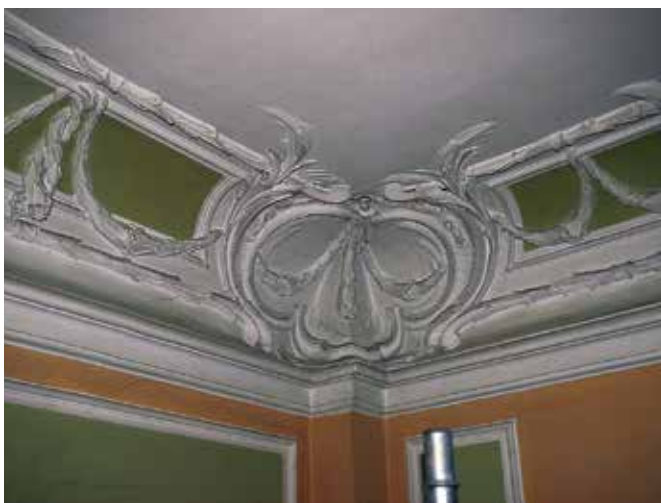
Predsoba drugega nadstropja je bila restavrirana v preteklih letih, v letu 2014 pa se je restavrirala še predsoba v prvem nadstropju. Prostor je bil pred posegom sicer urejen, vendar je bilo štukaturno okrasje na debelo prepleskano. S tem sta bili izgubljeni jasnost in ostrina modelacije okrasja. Na stenah so bile tanjše razpoke, beleži pa so bili umazani. Večjih poškodb pred konservatorsko-restavratorskim posegom ni bilo videti. Prostor je bil poslikan v kombinaciji zelenega in oker tona na stenah ter belega tona na stropu in štukaturnem okrasju.

Ljubljana, Arhiv Slovenije, štukature v predsobi pred konservatorsko-restavratorskim posegom (foto: K. Zalar)

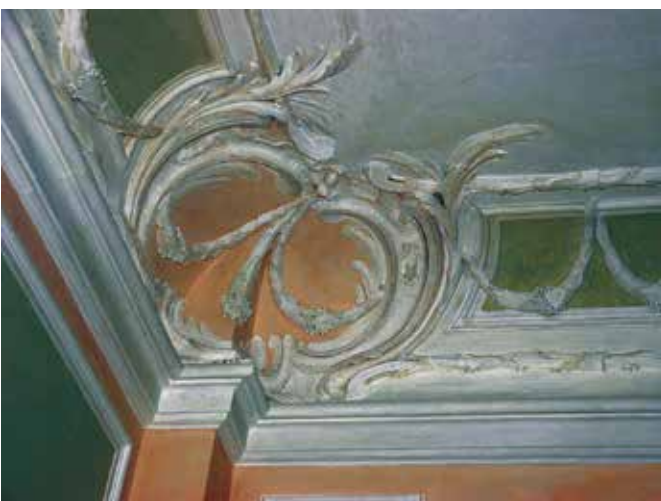
Ljubljana, Arhiv Slovenije, štukature v predsobi po končanem konservatorsko-restavratorskem posegu (foto: K. Zalar)

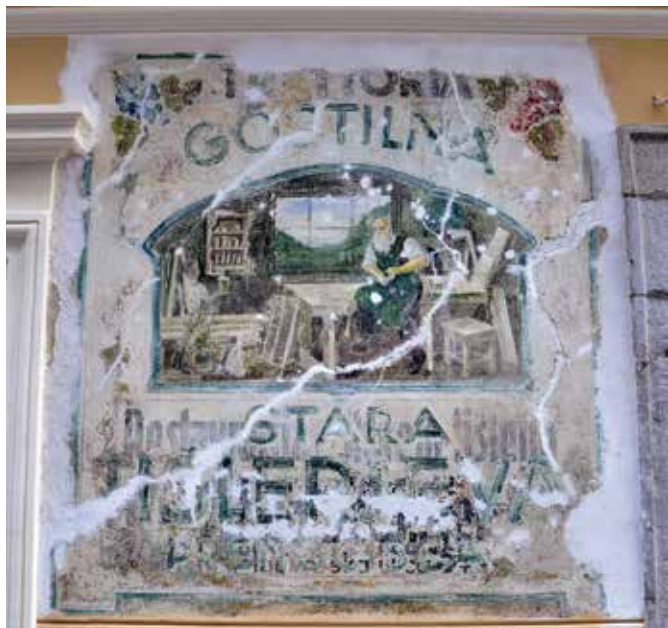
Ljubljana, Kolodvorska ulica 8 – Gostilna Stari Tišler, odkrita poslikava levo od vhodnih vrat s prizorom Tišlerja v delavnici med kitanjem poškodb (foto: T. Pristov, 2012)

finim ometom. Pokitana mesta so bila nivojsko in strukturno prilagojena prvotni površini ter izolirana pred nanosom barve. Sledili sta lokalno retuširanje poškodb na predelih originala in rekonstruiranje manjkajočih predelov barvne

plasti po prvotni podobi. Ob koncu posega so bili obdelani in pobarvani tudi stiki poslikave s fasadno lupino hiše. Vsi postopki so bili fotodokumentirani in arhivirani, izdelano je bilo tudi poročilo o opravljenih posegih.

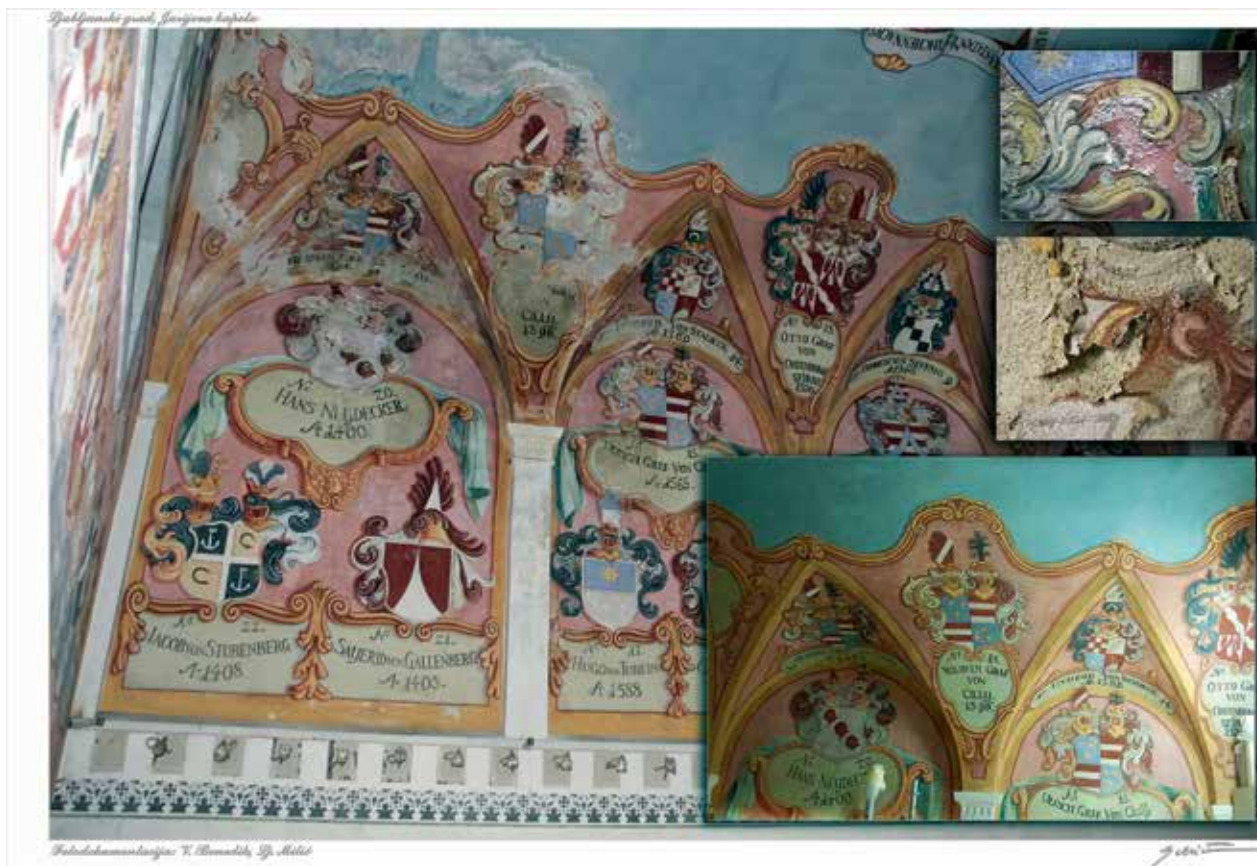
Po postavitvi primernih odrov je restavratorska ekipa pričela delati v začetku novembra 2013. Slabo stanje poslikav je posledica poškodovanega dela ostrešja, zaradi katerega se je dlje časa v stenah in zidovju nabirala vlaga. Zaradi vlage je prišlo do podmehurjenja in odstopanja originalnega poslikanega ometa. Voda, ki je prehajala iz notranjosti ostenja, je pri izhlapevanju na površino odlagala soli, ponekod v plasti debeline celo do 2 cm.

Ljubljana, grad, pogled na poslikave v kapeli pred posegi in po njih (foto: Valentin Benedik, Ljubiša Milič)

Po odstranitvi umazanije in prahu sta sledili odstranjevanje soli s pripravljenimi kemijskimi mešanici in čiščenje kritičnih mest. Sledilo je nanašanje primerno pripravljene utrjevalca za osvežitev in utrditev barvne plasti. Nadaljevali smo z obšivanjem kritičnih mest; s primerno apneno maso smo zapolnili večje poškodovane predele. Zaradi postopka injektiranja je bilo treba obšiti in zakitati večje in manjše poškodovane predele, kjer je poslikana površina odstopala od podlage. Kritične dele odstopajočih površin ometov pod zaključno borduro smo odstranili ter s pomočjo zidarjev nanесли nove primerne sanirne omete, jih zalikali v stilu gotike in tonsko izenačili. Tanjše in plitveje poškodbe smo zakitali z grobim in finim ometom v nivo. Sledili so tonsko podlaganje, barvno povezovanje originala s tehniko črtkanja in barvna rekonstrukcija manjkajočih delov na podlagi ohranjenih akvarelnih skic gradbenika Adalberta Stradala po originalni poslikavi, ki jih hrani grafični kabinet Narodnega muzeja v Ljubljani. Na željo odgovorne konservatorke Irene Kopač Vesel smo mehansko odstranili umazanijo z lesenih okenskih polic, tonirali omet pod okenskimi odprtini v prezbiteriju in zakitali poškodbe v spodnjem delu notranjega ostenja ladje v kapeli. Dela so se izvajala pod okriljem Zavoda za varstvo kulturne dediščine Slovenije, Restavratorskega centra, vodil jih je mag. Ljubiša Milič, akad. slikar, konservatorsko-restavratorski svetovalec.

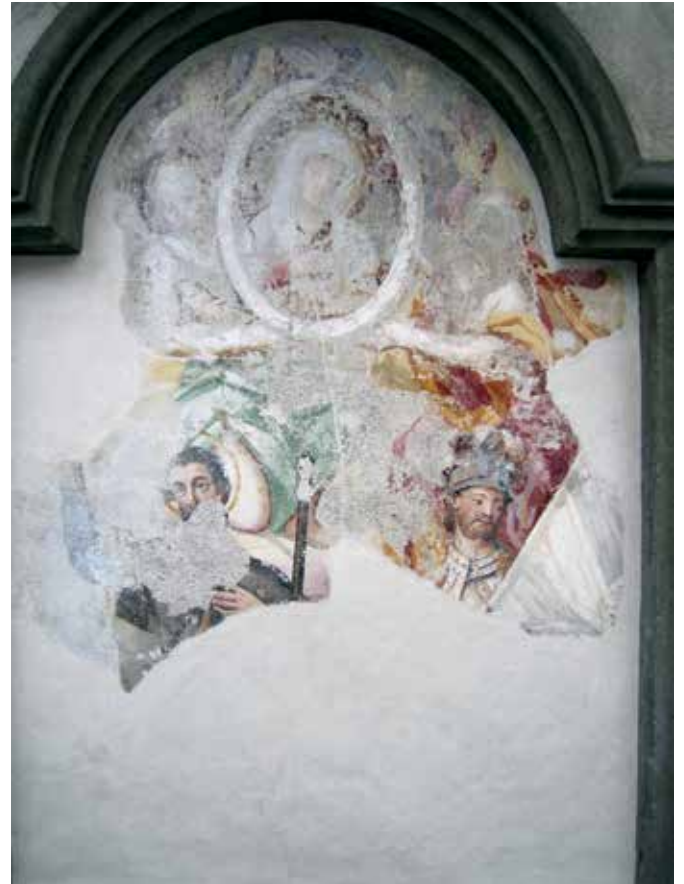
Ljubljana, hiša Trubarjeva ulica 7, stenska poslikava po končanih konservatorsko-restavratorskih posegih (foto: T. Pristov, 2013)

Na nov omet je bil nanesen nevtralni ton, ki je nemoteč za poslikavo in okolico, zakitana mesta so bila retuširana s pigmenti in apnenim vezivom. Retuširan je bil pokitan stik poslikave z dekorativnim ometom. Ker je poslikava preslabo ohranjena, se manjkajoči deli niso rekonstruirali, retuširana so bila samo manjša območja barvnih ploskev, kjer ni bilo dvoma o poteku tonov.

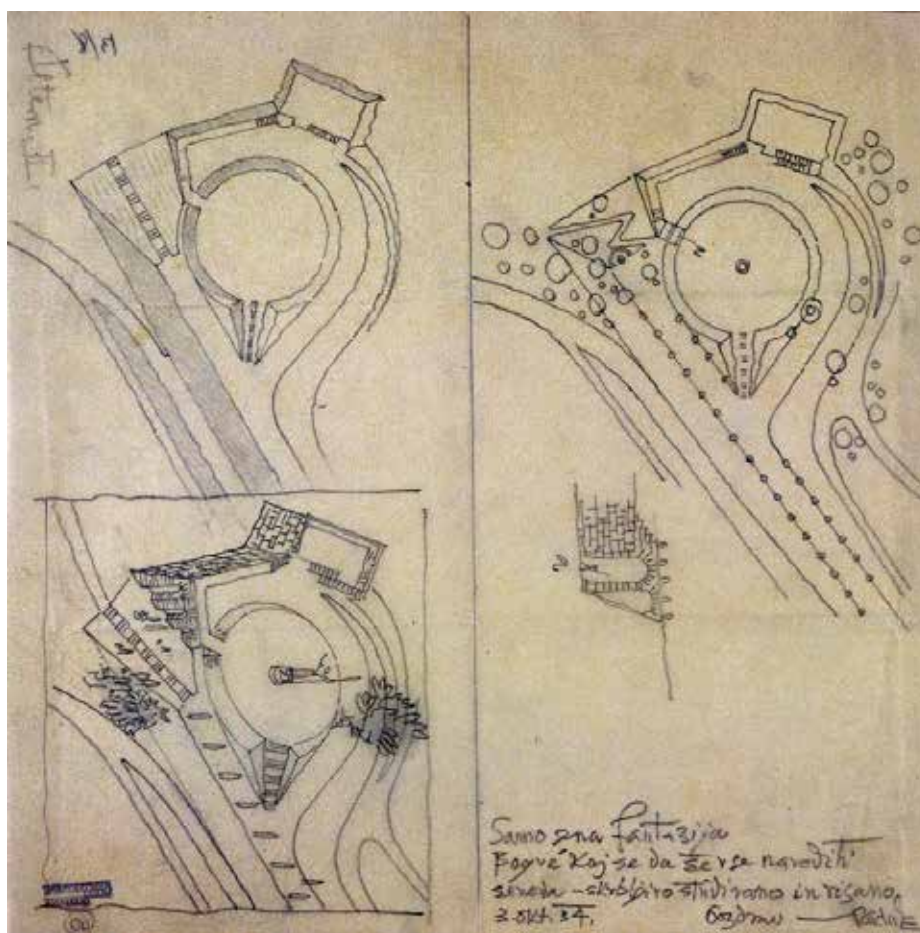
Ljubljana, parkovna ureditev grajske planote, Plečnikov načrt iz leta 1934 (načrt: arhiv ZVKDS)

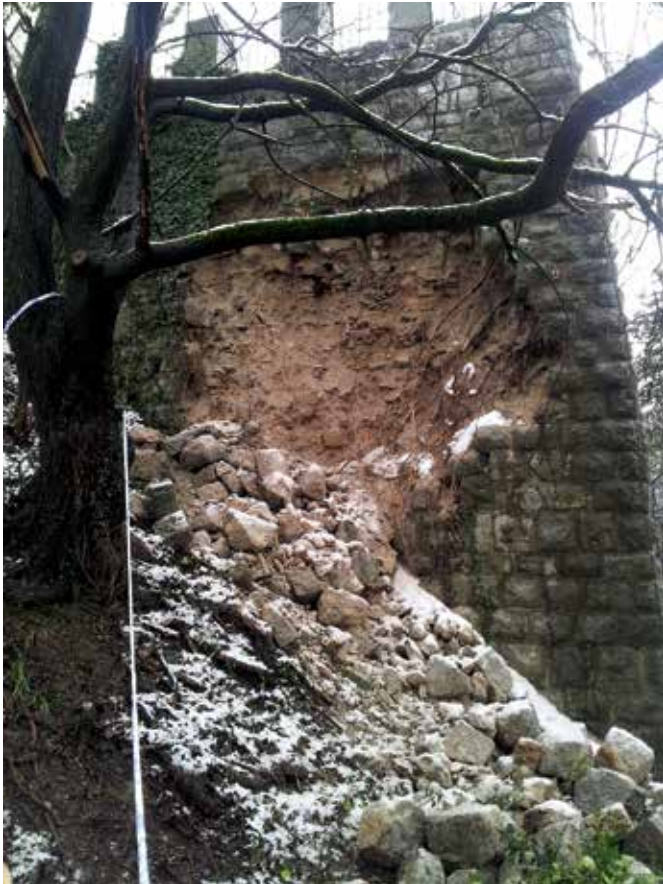
Ljubljana, parkovna ureditev grajske planote, stanje januar 2012 (foto: I. Vesel)

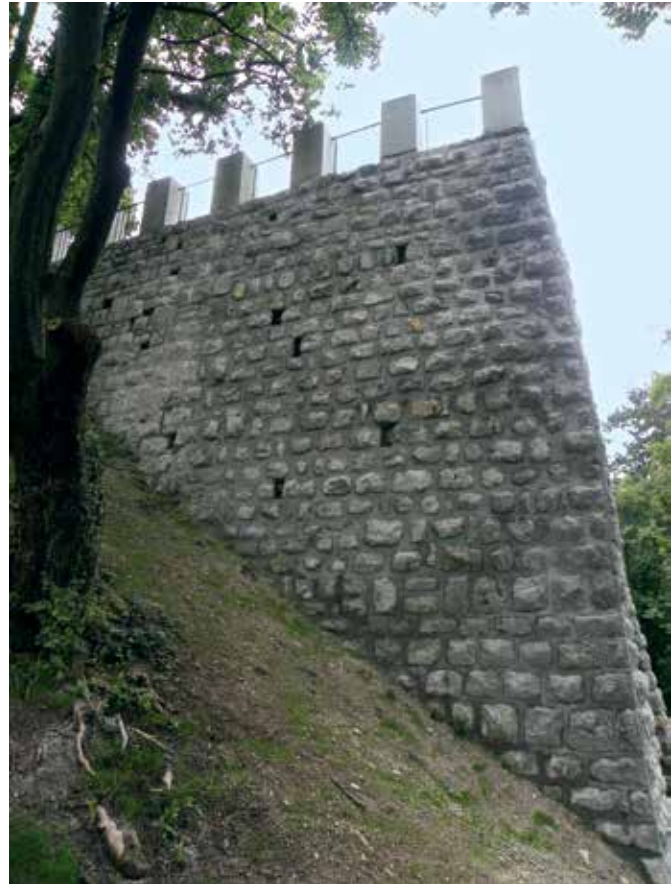
Ljubljana, parkovna ureditev grajske planote, saniran porušen del zidu, 2014 (foto: I. Vesel)

Sanacija s pilotno steno na notranjem obodu obstoječega podpornega zidu in sanacija kamnitih zidov (čiščenje zidu, sanacija fug in razpok, injektiranje, sidranje nestabilnih kamnov ...) sta potekali od začetka maja do sredine avgusta

2014. Vsa zemeljska gradbena dela je izvajala firma GEOKOP, d. o. o., vsa zidarska kamnita dela pa APUS, d. o. o. Potek del se je prilagajal razmeram na terenu. Izvedba pilotov se je morala zaradi porušenega dela zidu pričeti na nasprotni vzhodni strani. Zaradi preprečitve vibracij so vgradnjo pilotov izvajali z rotacijsko metodo v izmeničnem vrstnem redu. V porušeni del zidu se je vgradila armaturna mreža in po arhivski fotodokumentaciji pred porušitvijo se je izvedla pozidava z obstoječimi in nekaj novimi kamni iz kamnoloma Podpečan. Medtem se je zid zavaroval z jeklenimi vezmi in saniral se je porušeni del zidu. Tik za obstoječimi podpornimi zidovi se je izvedla pilotna stena dolžine 42,6 m, ki jo sestavlja 29 pilotov premera 80 cm in dolžine 11,0 do 13,80 m. Piloti so vpeti v hribinsko osnovo, na vrhu pa so vpeti v armiranobetonsko vezno gredo. Vzdolžni stik med armiranobetonsko gredo in obstoječim zidom se je izvedel z lokalno izravnavo površine na obstoječem zidu s cementno malto. Med gredo in zid se je vgradila tudi trda penasta plošča. Sanacija kamnitega zidu je potekala po delih, sproti s stabilizacijo zaledne plotne stene. Dela so potekala po vertikalnih pasovih po vrstnem redu: čiščenje vegetacije in čiščenje zidu z vodnim curkom, sanacija obstoječih odprtih za izlivanje vode, sanacija fug, sidranje nestabilnih kamnov v zaledni zid, sistematično injektiranje kamnitega zidu od spodaj navzgor s cementno injekcijsko maso z dodatkom za

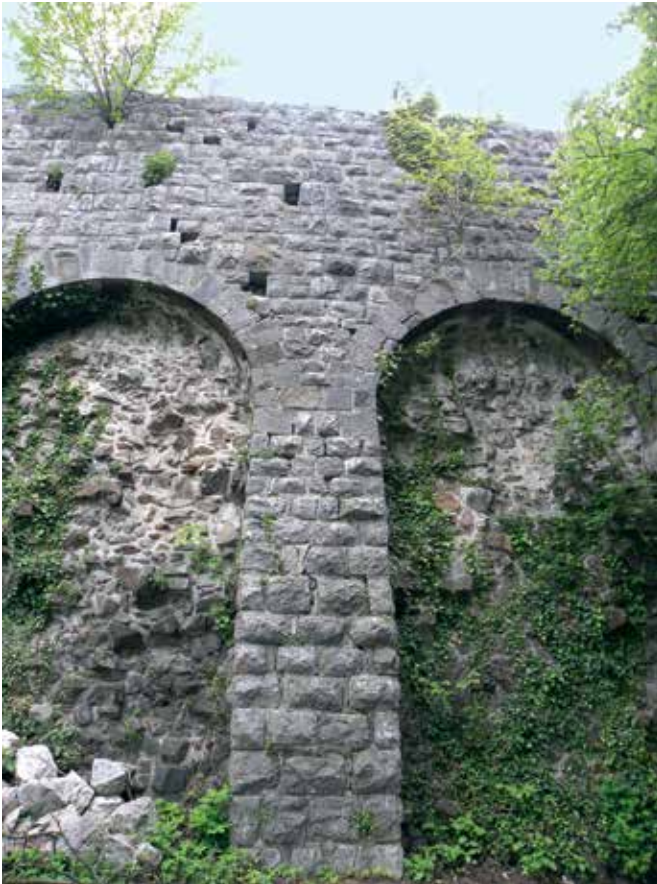
Ljubljana, parkovna ureditev grajske planote, razpoke arkad in zaraščenost z vegetacijo, 2014 (foto: I. Vesel)

nabrekanje in končno čiščenje zidu z vodnim curkom. Za vse vidne obdelave fug, vrtin za sidra, sanacije razpok kamnov je izvajalec predhodno pripravil vzorce. Po potrditvi vzorcev z izborom najprimernejših materialov in načinov obdelave je bil dosežen videz, ki je čim bolj podoben prvotnemu. Fuge so ročno očiščene, poglobljene in oprane z vodnim curkom. Novo fugiranje se je izvajalo s cementno malto z agregatom 0,4 mm. Fuge niso smele biti pravilno oblikovane in niso smele segati preko površine kamnov. Pred strditvijo so bile pokrtačene z žičnato krtačo. Razpoke v kamnih so se sanirale s predhodnim čiščenjem in zapolnitvijo s cementnim mlekom v barvi kamna. Veliko količino nestabilnih kamnov je bilo treba sidrati v zaledni zid. Vrtanje v kamen je bilo v začetni globini 10 cm izvedeno s kronskim vrtanjem premera 14 mm, globlje pa s klasičnim svedrom globine do 100 cm. V vrtino so vstavili sidrno armaturo, vrtino pa zainjektirali. Vidni del vrtine so zapolnili s posebej pripravljeno cementno zmesjo z dodatkom za barvo, podobno barvi kamnov, površino pa grobo obdelali. Sidranih je bilo več kot 350 kamnitih blokov. Za površinsko vodo, ki bo dotekala v zaledje armiranobetonske grede, je bila izvedena drenaža s procentom padca proti severozahodnemu robu pilotne stene in je speljana preko izcednice na sprednjo stran zidu. V obstoječe odprtine so se vstavile sive izcednice premera 8 cm v naklonu 2 % in

se končale 15 cm pred zunanjim robom zidu. Preostanek odprtine okoli cevi se je zapolnil s kamenjem in minimalnim vezivom. Med oboki se je uredilo 24 dodatnih izcednic za vodo premera 8 cm. Lokacije so bile določene na mestu samem glede na videne izlive vode. Vrtine premera 10 cm so se izvedle v naklonu 5–10 %, v dolžini 1,5 m.

Po končanih delih je bilo treba okolico povrniti v prvotno stanje. Izvedla sta se meritev inklinometra in terestično lasersko skeniranje površine po izvedenih delih. Pri vseh delih je bil zagotovljen nadzor: gradbeni (EVRO TEHNIK, Niko Burazer), konservatorski (ZVKDS, OE LJUBLJANA, Irena Vesel), geotehnični in projektantski (STABI, d. o. o., Lara Humar), pri izkopih pa arheološki (MML, Martin Horvat). Izvajala sta se monitoring in stalna kontrola vgrajenih materialov. Z vidika varnosti ljudi in ohranitve pomembnega Plečnikovega kulturnega spomenika bi bilo nadaljnje propadanje ostalega dela Šanc nedopustno. Poskrbeti je treba za nadaljevanje sanacije zidov Šanc in neposredne okolice ter za tekoče vzdrževanje obstoječega saniranega dela in preprečitev ponovnega poslabšanja razmer. Zato je treba zid vsaj enkrat letno temeljito očistiti vegetacije in izcednice.

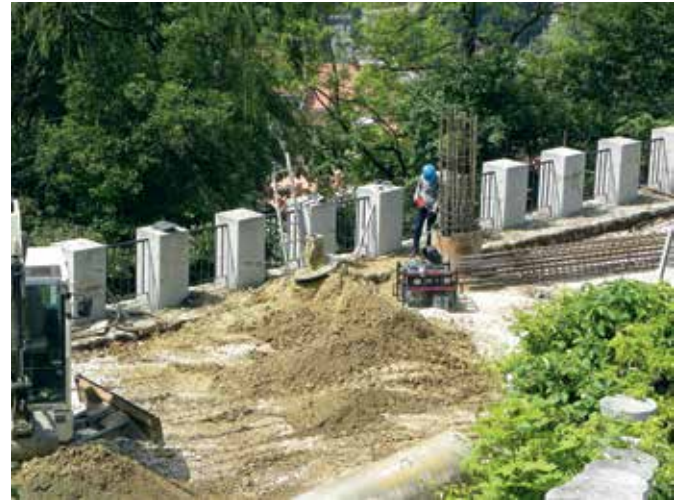
Ljubljana, parkovna ureditev grajske planote, vgrajevanje armature pilotov, 2014 (foto: I. Vesel)

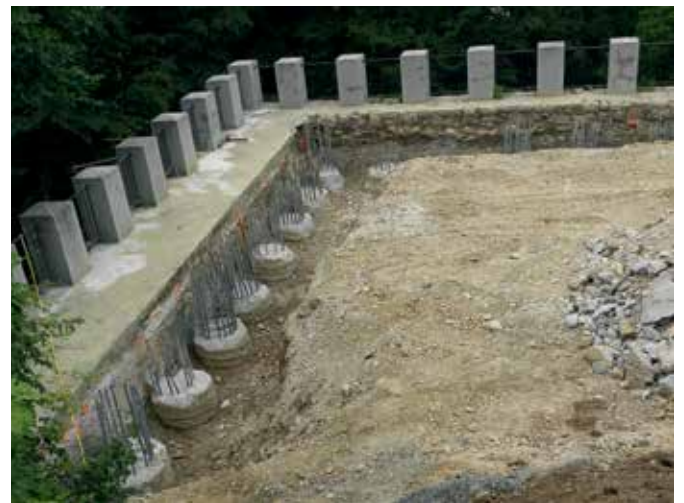
Ljubljana, parkovna ureditev grajske planote, betoniranje pilotov, 2014 (foto: I. Vesel)

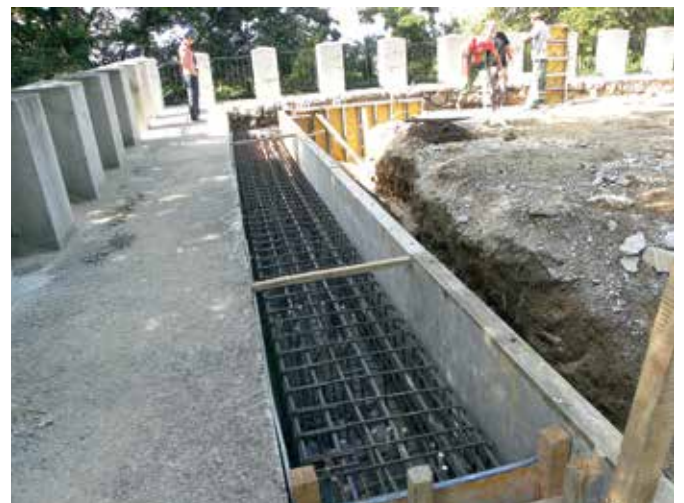
Ljubljana, parkovna ureditev grajske planote, izvedba vezne armiranobetonske grede nad piloti, 1914 (foto: I. Vesel)

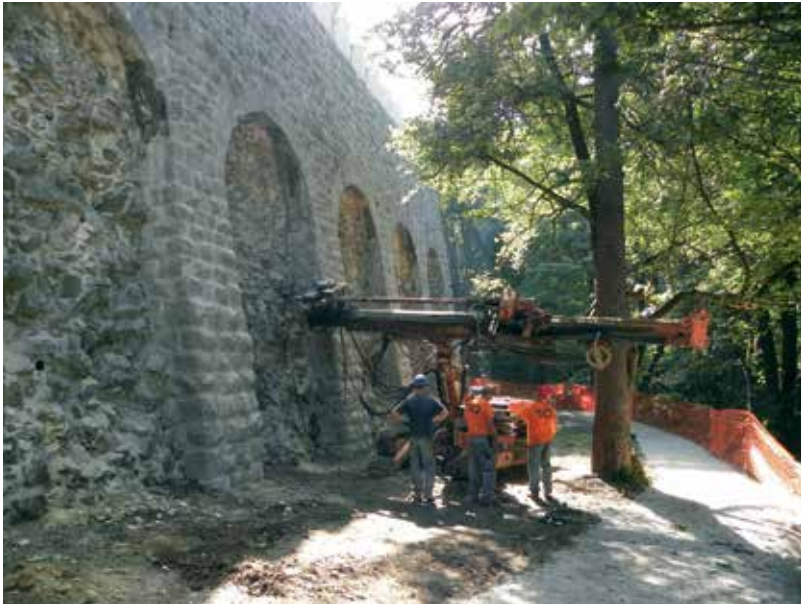
Ljubljana, parkovna ureditev grajske planote, izvedba vrtin za dodatne izcednice, 2014 (foto: I. Vesel)

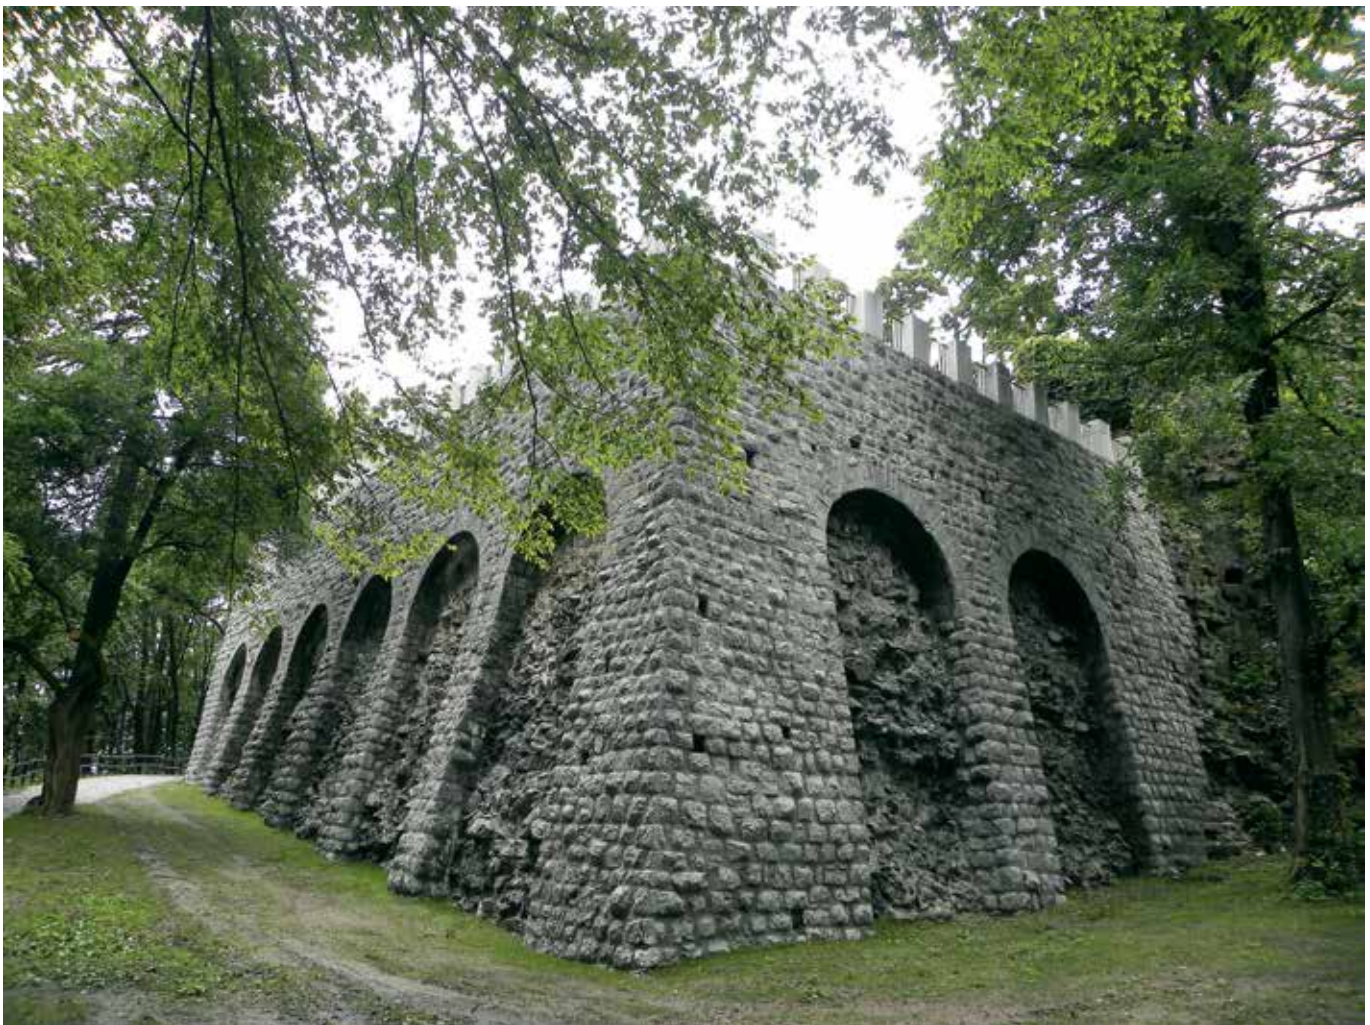
Ljubljana, parkovna ureditev grajske planote, podporni zidovi po sanaciji, 2014 (foto: I. Vesel)

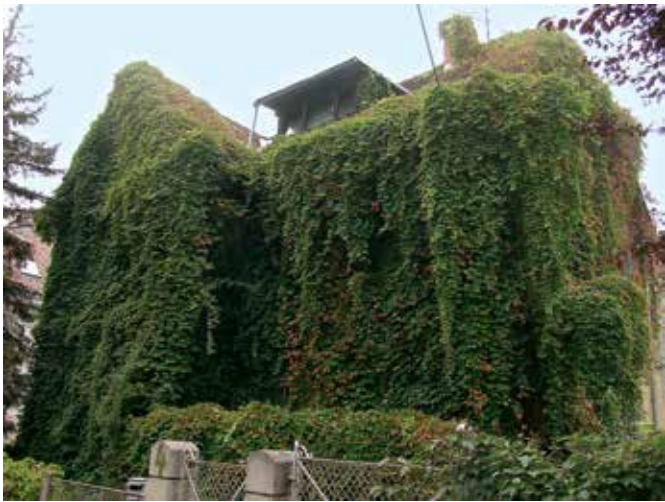
Ljubljana, vila Svetčeva ulica 4, zaraščena glavna ulična fasada, september 2005 (foto: I. Vesel)

Objekt ima klet, visoko pritličje, prvo nadstropje in mansardo. Velik problem v objektu je predstavljala podtalnica, ki se je dvignila nad tlak kleti in povzročila škodo tudi na zidovih. Voda, vlaga, zaraščenost z zelenjem in dolgotrajno nevezdrževanje objekta so vplivali na stanje gradbenega fonda v celoti in ogrozili statično stabilnost objekta, zaradi katerega je bil objekt v zelo slabem gradbenem stanju. Izdani so bili kulturnovarstveni pogoji za rekonstrukcijo objekta, ki je predvidevala ohranitev pozicije objekta v prostoru, videz fasad z manjšimi korekcijami, ohranitev strehe in odstranitev sekundarnih posegov v arhitekturo. Na dvoriščni strani je bil predviden manjši prizidek s teraso, ki bi povezoval vrt v zaledju. Z obnovo naj bi vili povrnili reprezentančni stanovanjski značaj ter uredili predvrt in vrt.

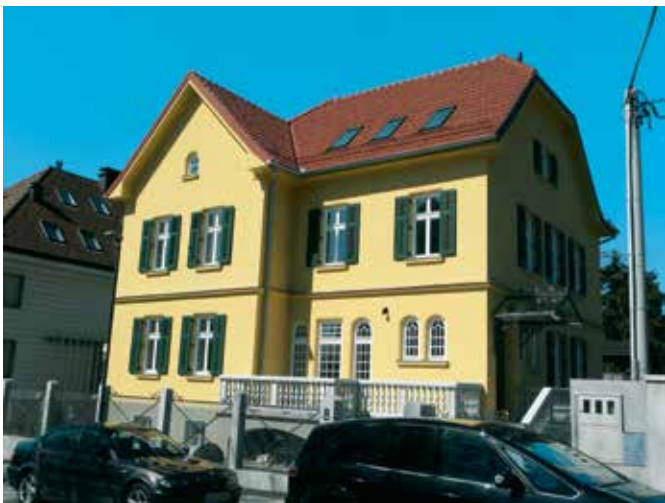
Ljubljana, vila Svetčeva ulica 4, rekonstruirana ulična fasada, 2013 (foto: I. Vesel)

Investitorju smo predlagali, naj oblikuje streho po arhivskih podatkih iz leta 1925, vendar se je zaradi izkoriščenosti mansarde odločil, da obdrži obstoječe stanje. Višinskega gabarita ni bilo dopustno spreminjati. Pri prekrivanju strehe je bilo treba uporabiti strešno kritino, ki ustreza originalnim materialom (zareznik, pločevina). Dimniki in drugi strešni arhitekturni, funkcionalni ali okrasni elementi so sestavni del hiše, zato jih je bilo treba varovati v originalni obliki.

Rahel oblikovni dvig strehe v območju napušča naj bi bil ohranjen in prezentiran. Polkrožni fabion na čelnih fasadah se je moral ometati in v vogalih ravno zaključiti. Načeloma je bila dovoljena uporaba strešnih oken v ravnini strehe ali strešnih oken, ki se po obliki, materialu in barvah prilagajajo tradicionalnim oblikam, ki prevladujejo v določenem

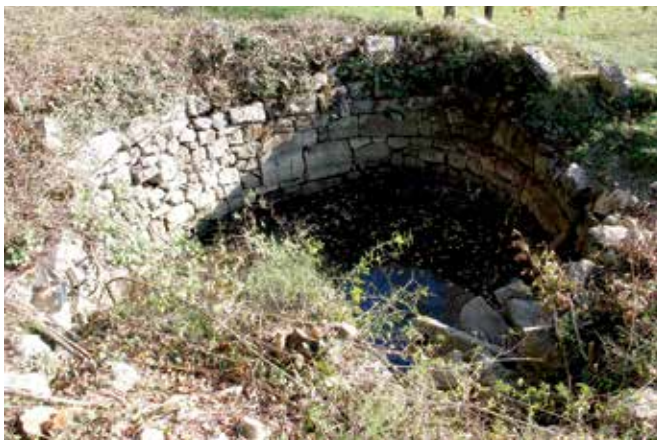
Lokvica, stanje vodnjaka pred obnovo, 2012 (foto: A. Ščukovt)

Sanacijska dela kala so potekala podobno kot pri obeh vodnjakih. Najprej je bilo treba kal z okolico očistiti vegetacije in nasutega materiala, dno pa mulja. Sledila je na zahodni strani pozidava kamnitega zidu po nivoju terena in po višini do poti, ki vodi h kalu. Ker kal ni več v uporabi, smo

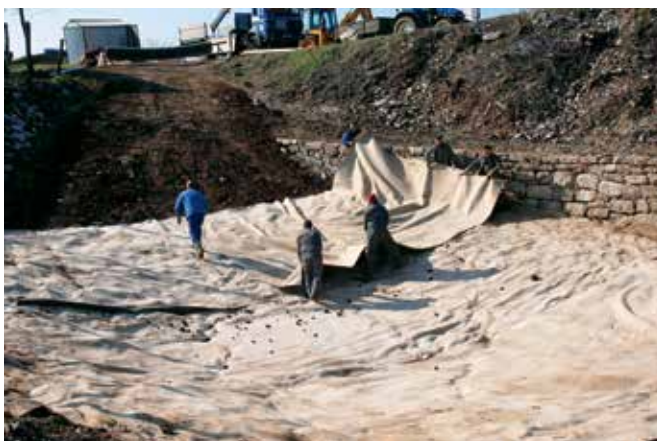
Lokvica, polaganje bentonita na dno kala, 2013 (foto: A. Ščukovt)

se odločili, da na dno položimo bentonitno podlago, to je zmleto vulkansko glino, ki je ujeta med dve plasti tkanine in zagotavlja vododržnost. Območje kala in obeh vodnjakov je bilo nazadnje zatravljeno, zaradi zagotavljanja varnosti pa je bilo treba postaviti ograjo. Dela je opravilo podjetje Inženiring Rupena, ki ga je Občina Miren – Kostanjevica izbrala na javnem natečaju.

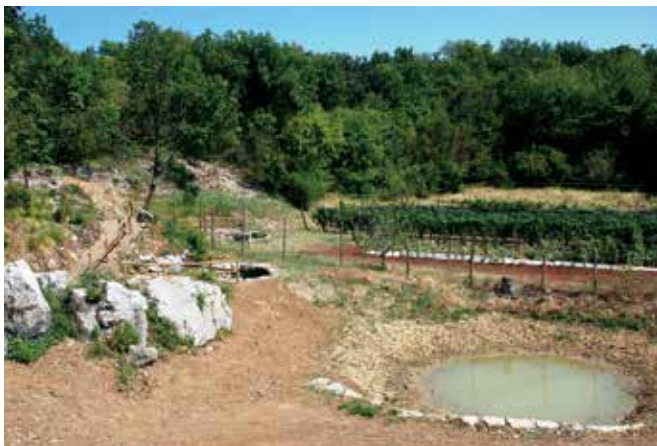
Lokvica, kal in oba vodnjaka po obnovi, 2013 (foto: A. Ščukovt)

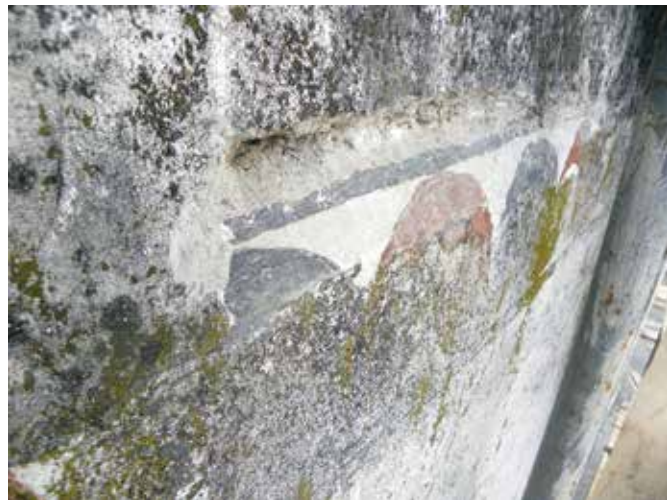
Ob sondiranjih pred obnovo fasade v letu 2013 so se domneve potrdile; pod zadnjo plastjo ometa je bil odkrit zgornji del horizontalnega pasu motiva valovnice v zaobljeni obliki, kar izpričuje, da se je s poslikavo zidani del objekta tudi zaključil. O starejšem pritličnem delu pa priča tudi notranja obdelava prostorov, ki je starejšega izvora in z bogatejšimi detajli, na

Luče ob Savinji, hiša Luče 40, horizontalni pas na vzhodni fasadi (foto: T. Hohneec, 2013)

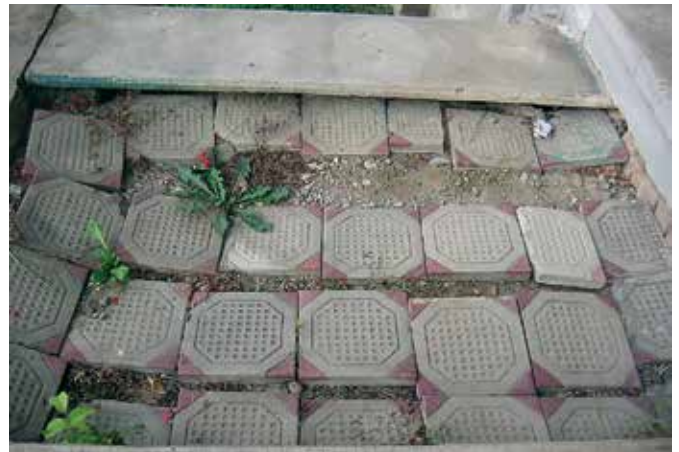
Lukavci, podest stebričastega stopnišča Muršičeve hiše pred obnovo (foto: S. Vešligaj, oktober 2008)

podeželja 2007–2013, ukrep 323. Odobrene subvencije so omogočile strokovno vodene obnovitvene posege. Tako so se lastniki odločili za obnovo ostrešja, zamenjavo strešne kritine opečnega zareznika z novim, zamenjavo celotnega stavbnega pohoštvja z novim, obnovo vratnic glavnega portala, obnovo oz. rekonstrukcijo fasade s fasadno profilacijo, restavriranje kamnitega talnega zidca, obnovo podesta vhodnega sebričastega stopnišča ter izvedbo drenaže.

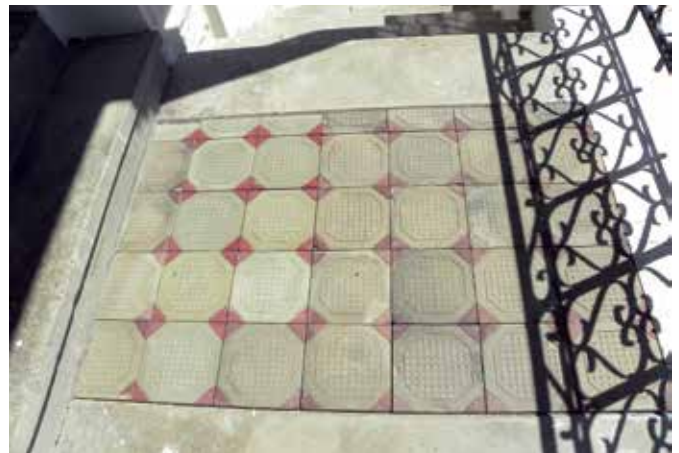
Lukavci, podest stebričastega stopnišča Muršičeve hiše (foto: S. Vešligaj, julij 2013)

Julija 2013 je bila celotna obnova uspešno zaključena, kar je mogoče pripisati odličnemu sodelovanju strokovnih sodelavcev z ZVKDS, OE Maribor, z izvajalci in lastniki. Vsa gradbena dela je izvedel Gradbeni inženiring Ravenka, d. o. o., Markišavska ulica 14, Murska Sobota. Izdelava in obnova stavbnega pohoštvja je bila zaupana Mizarstvu Ivan Pšajd, s. p., Lesno terenske storitve, Topole 47, Rogaška Slatina. Restavriranje kamnitega talnega zidca in izdelavo manjkajočih betonskih ploščic stopniščnega podesta je več kot odlično izpeljalo Kamnoseštvo IKA-UM iz Zagrada pri Novem mestu.

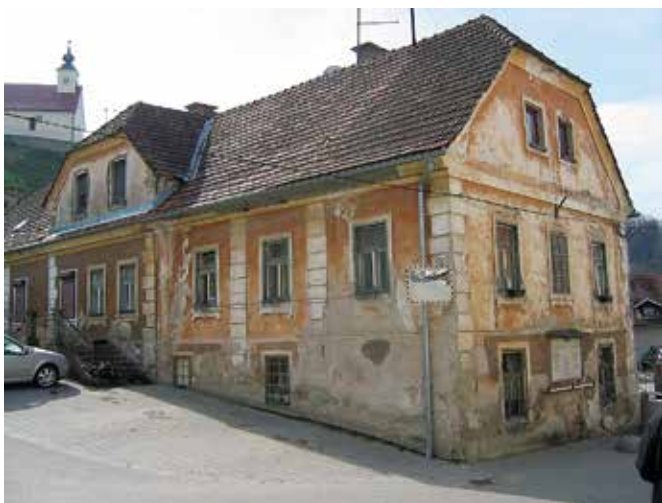
Makole 42, hiša pred obnovo (foto: J. Skalicky, 2014)

Ureditvena dela so se nadaljevala s sanacijo in obnovo neurejenega prostora v jedru naselja. Novi trg je tlakovan z betonskimi tlakovci in naravnim kamnom ter opremljen z novo razsvetljavo in ustrezno urbano opremo. Poudarek mu dajeta spomenika forme vive. Trg zapirata prenovljena hiša Makole 42, v kateri sta danes občinska uprava in lekarna, ter obnovljena fasada stare telovadnice. S celovito ureditvijo prostora so Makole dobile novo, urejeno podobo in s tem večnamenski prostor – trg.

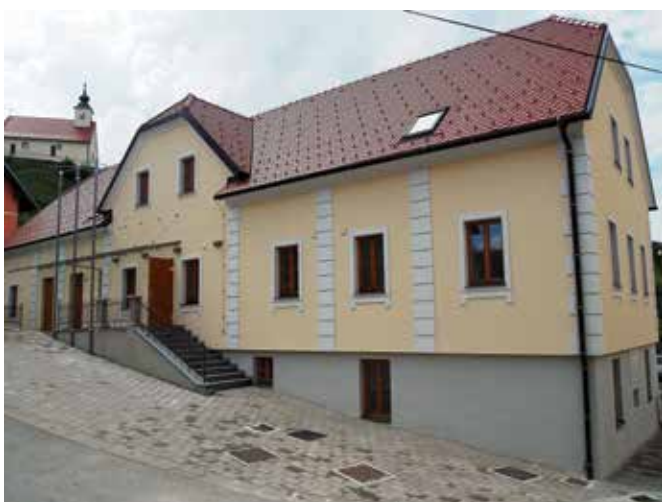
Makole 42, prenovljena hiša, v kateri sta občinska uprava in lekarna (foto: J. Skalicky, 2014)

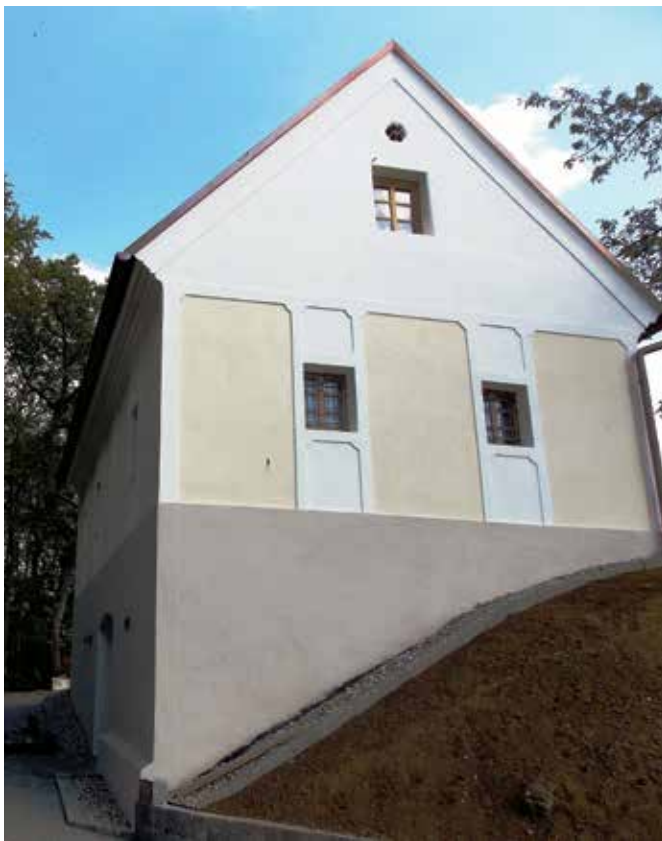
Zidanica pravokotnega tlorisa, krita s strmo, dvokapno opečno streho, stoji na slemenu razloženega vinogradniškega naselja in je z daljšo fasado postavljena ob breg. Fasado členijo pilastri in poudarjene okenske osi. Okna so zaščitena z oblikovanimi kovanimi mrežami. V notranjščini je večji prostor, kjer so nekoč stale lesena preša, črna kuhinja s kuriščem in bivalna soba, »hiša«, s krušno pečjo. Na lesenem tramu v »hiši« je letnica 1833. Stavba je v celoti podkletena z obokano vinsko kletjo. Zidanica s posestvom, ki je bila last treh sester Ješovski iz Ložnice pri Laporju, je bila po vojni nacionalizirana in dodeljena v upravljanje Kmetijski zadrugi Bistrica. Sedanji lastnik je posestvo s stavbo podedoval po očetu, ki je nepremičnino leta 1970 kupil od bistriške kmetijske zadruge. Pred vojno je v zidanici živel viničar. Zidanica je kulturni spomenik in je zavarovana z Odlokom

Modraže 25, obnovljena zunanjščina zidanice (foto: J. Skalicky, 2013)

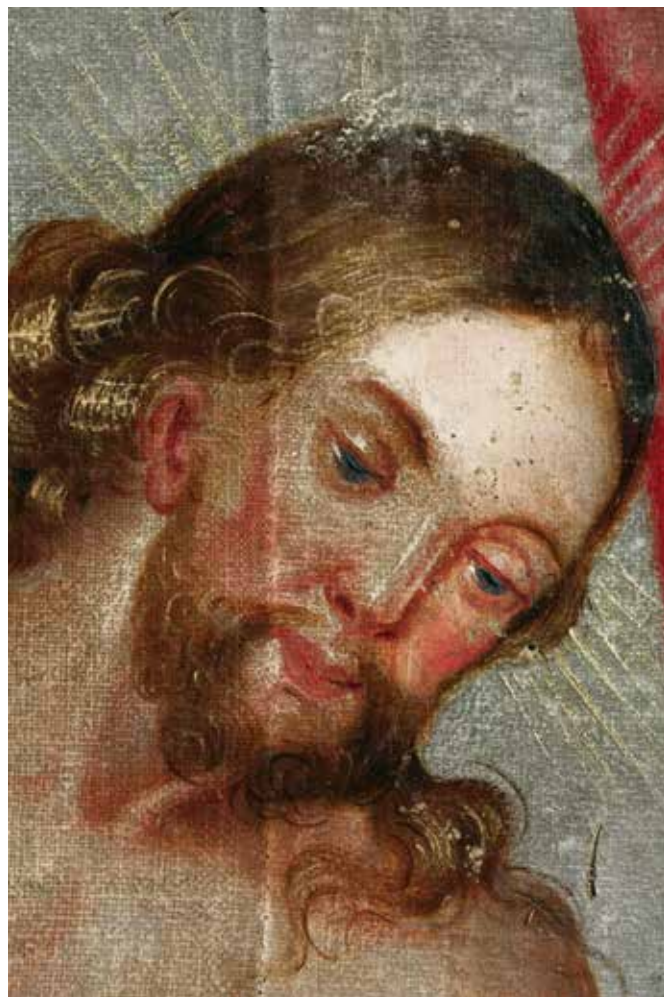
Mokronog, cerkev sv. Egidija, detajl med odstranjevanjem nečistoč z barvne plasti (foto: Vid Klančar)

Nanos klejnokrednega grunda je zelo tanek. Oprijemljivost s platnom je bila slaba, kar se je kazalo v krušenju na mestih poškodb. Tudi nanos oljne barvne plasti je tanek. Tako je v barvni plasti rahlo »odtisnjena« struktura platna. Na barvni plasti je bil debel sloj nečistoč. Po odstranjevanju nečistoč so se pokazale številne drobne poškodbe v obliki odpadlih drobcov barvne plasti. Na mestih poškodb je bilo videti, kot da je pod vidno barvno plastjo še ena barvna plast, ki pa se barvno v večini ni ujemala z vidno. Tako je možno, da gre za preslikavo ali pa predelavo slike. Vezivnost med barvnima nanosoma je bila slaba. Ponekod sta se nanosa razslojila.

Po odstranjevanju slike s podokvirja se je mehansko očistila hrbtna stran slike. Pred nadaljnji posegi se je v podtlačni mizi preventivno utrdila barvna plast (Acrylhartz), hkrati pa se je slika zravnala. Nečistoče z barvne plasti so se odstranjevale z blago raztopino amonijaka v vodi, ponekod pa tudi z vodno raztopino triamonijevega citrata. Poškodb so se kitale s klejnokrednim grundom. Pred napenjanjem slike na novi podokvir se je platno ponovno obdelalo v podtlačni mizi. Barvno podlaganje plomb se je izvajalo z gvašem, finalna retuša pa z oljnimi barvami v tehniki *tratteggio*. Lakiranje se je izvajalo z damar saten lakom.

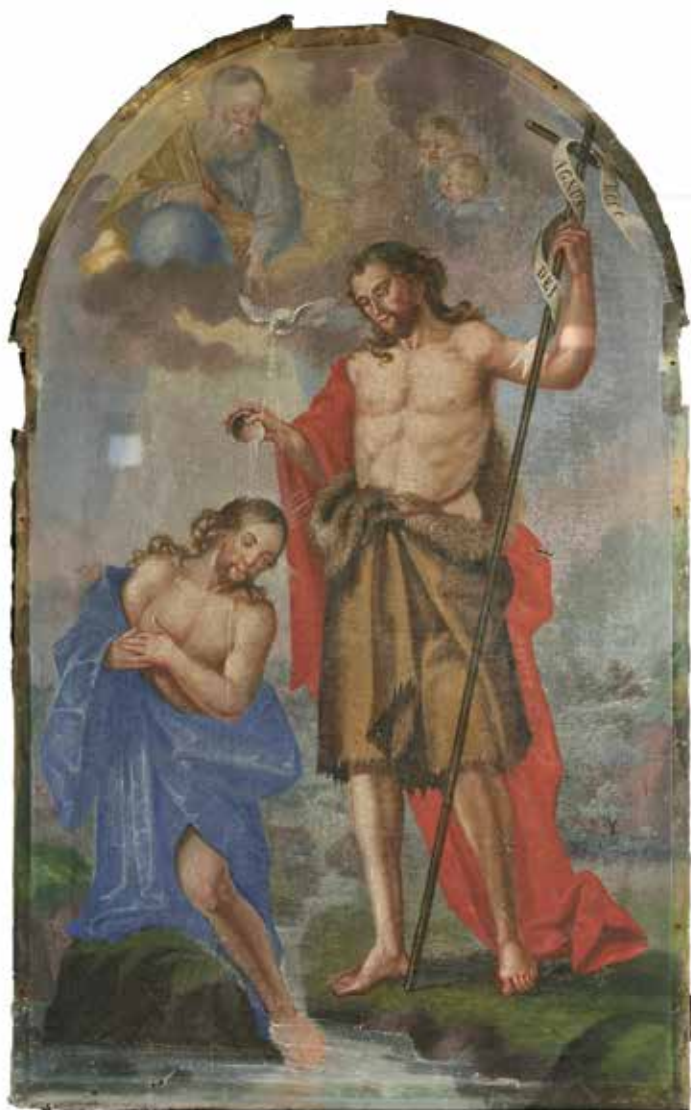
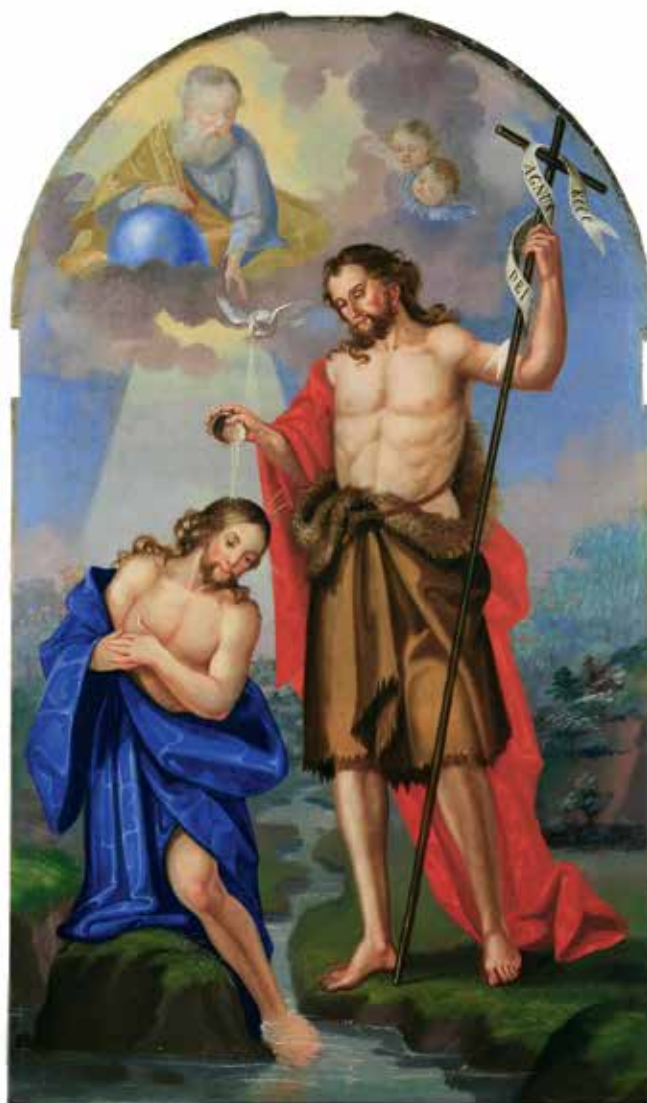
Lesen podokvir je bil črvojed, na vogalih nestabilen. Laneno platno je bilo kompaktno, ponekod na vogalih rahlo preperelo. Sešito je bilo iz dveh kosov. Dokaj močan vertikalni šiv poteka levo od sredine. V platnu je bilo nekaj manjših raztrganin. Na hrbtišču slike je bilo na platnu veliko usedlin prahu.

Mokronog, cerkev sv. Egidija, primerjava slike pred posegi in po njih (foto: Vid Klančar)

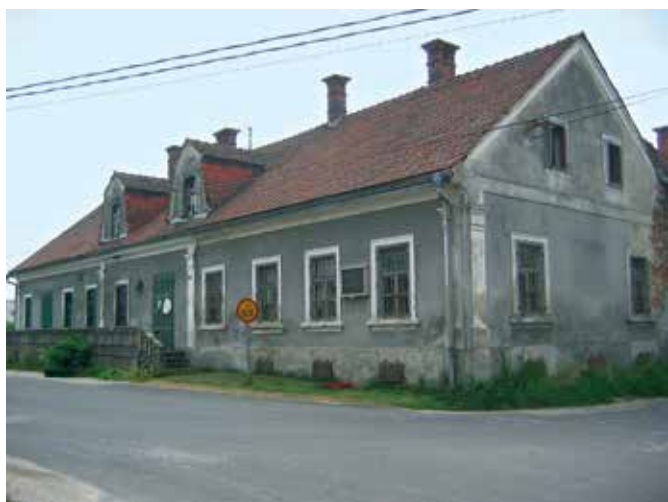
Mota, domačija Rajh pred obnovo (foto: S. Vešligaj, 27. 6. 2006)

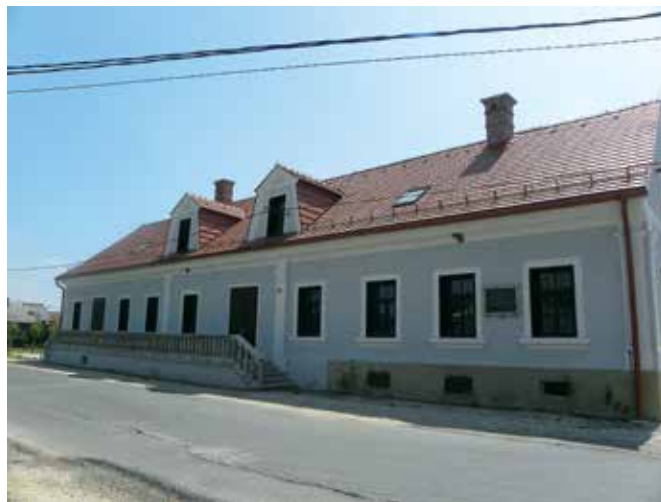
Mota, domačija Rajh po obnovi (foto: S. Vešligaj, maj 2015)

Temu je sledilo nanašanje ometov. Pred finalizacijo ometov oz. okenskih in vratnih obrob je bilo treba vgraditi že izdelano stavbno pohištvo. Vzporedno s temi deli je potekalo tlakovanje dvorišča z rustikalnim betonskim tlakom v kombinaciji z mačjimi glavami.

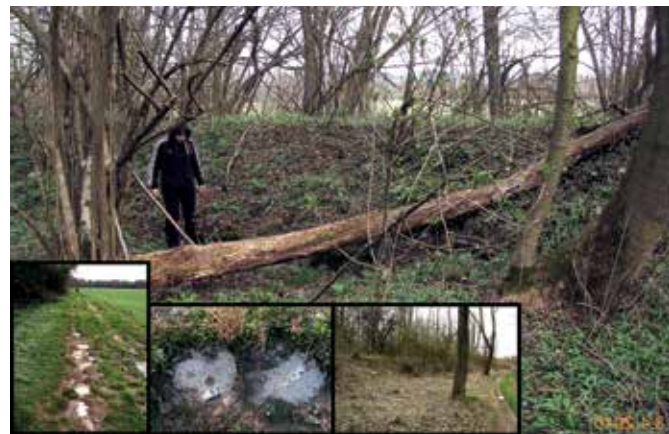
Ohranjenost: Zahodni del Petrove škarpe je večje poškodbe doživel šele pred kratkim. Leta 2008 je bil ob spremembi dotedanjega travnika v njivo (parc. št. 4247, k. o. Drnovo) izrigan in iztrebljen 80 m dolg odsek kamnitega tlaka ob brežini. Tlak je bil ponekod tik pod potjo oz. rušo in do 0,5 m globoko. Osrednji del Petrove škarpe je bil leta 2009 v manjšem obsegu spodkopan s kopom mivke v brežini severno pod parc. št. 2214/123–124, k. o. Drnovo. Strukturo je že pred časom presekala tudi poljska pot parc. št. 2112/35, k. o. Drnovo, ki se tod spušča v strugo in ob kateri so vidni ostanki tlaka.

Vihre. Različni pogledi na odseke Petrove škarpe (imenovane tudi Rimska cesta) in dele tlakovanja (foto in obdelava: J. Rihter)
