**Varstvo  
Spomenikov**  
poročila

**50–51**

Zavod za varstvo  
kulturne dediščine Slovenije

**Varstvo spomenikov, poročila 50–51**

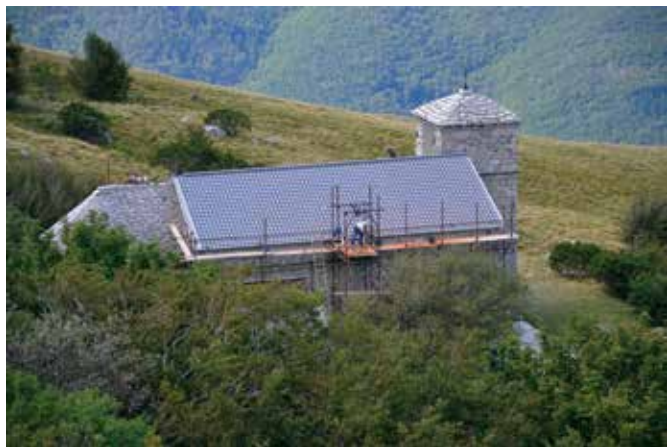
Septembra 2013 je ZVKDS, OE Nova Gorica, prejel prijavo občana, da na cerkvi menjavajo kritino. Ob pregledu na terenu smo ugotovili, da so dela praktično končana, zamenjana pa je bila le kritina na ladji in zakristiji, medtem ko so na zvoniku in prezbiteriju kamnite skrle ostale. Lastnik je razložil, da je bila stara kritina popolnoma dotrajana, glazuro je spralo, streha je zamakala. Med obnovo so odstranili stare betonske planete, vstavili zaščitno folijo in streho na novo poletvali. Nova kritina je Tondach Sulm v sivi barvi, ki naj bi najbolj posnemala staro, zamenjani pa so bili tudi žlebovi. Dela so bila sicer solidno izvedena, moteče so le kovinske obrobe, ki so odločno preširoke in kazijo pogled na zunanjšino. Dela je izvajalo Zidarstvo Trošt iz Orehovice 17, Podnanos.

Nanos, pogled na cerkev sv. Hieronima s severa (foto: M. Osojnik, 2013)

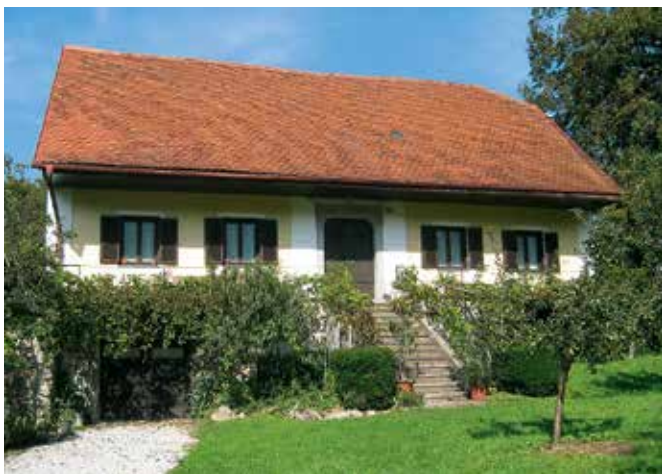
Novake pri Poljčanah 27, hiša pred obnovo (foto: J. Skalicky, 2008)

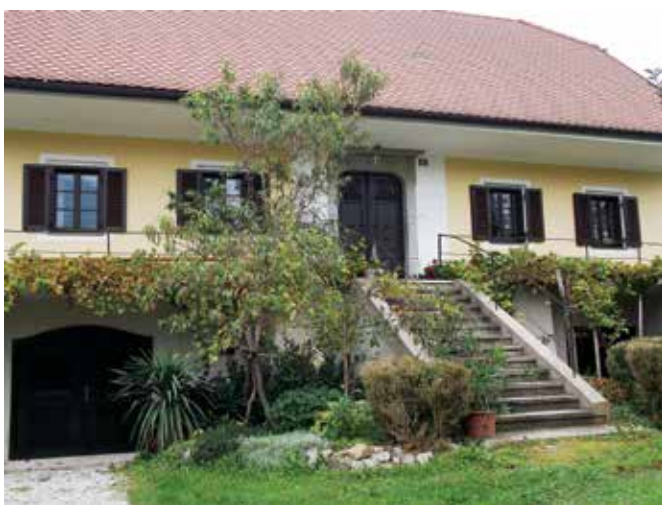
Novake pri Poljčanah 27, obnovljena zunanjščina hiše (foto: J. Skalicky, 2014)

Na osnovi sondiranja je bila določena tudi primarna barva fasade, ki je pobarvana v svetlooker tonu z belo profilacijo. Talni zidec je sivopeščen. Obnovljena so vsa zunanja in notranja stara vrata s primarnim okovjem in kljukami. Neustrezna novejša garažna vrata, ki so odpirala kletni prostor, so odstranjena in nadomeščena z novimi, narejenimi po vzoru nekdanjih starih kletnih vrat. Obnoviti bo treba še kamnit vhodni portal, odstraniti oljno barvo in ustrezno utrditi kamen. Vsa okna na hiši so bila že novejša, neustrezna, zato jih je bilo treba zamenjati z novimi. Nova okna so lesena, dvokrilna, deljena na polja ter opremljena z lesenimi polkni. Notranjščina hiše je vzorno obnovljena in urejena. Treba bo le odstraniti kamin in ga nadomestiti s krušno pečjo.

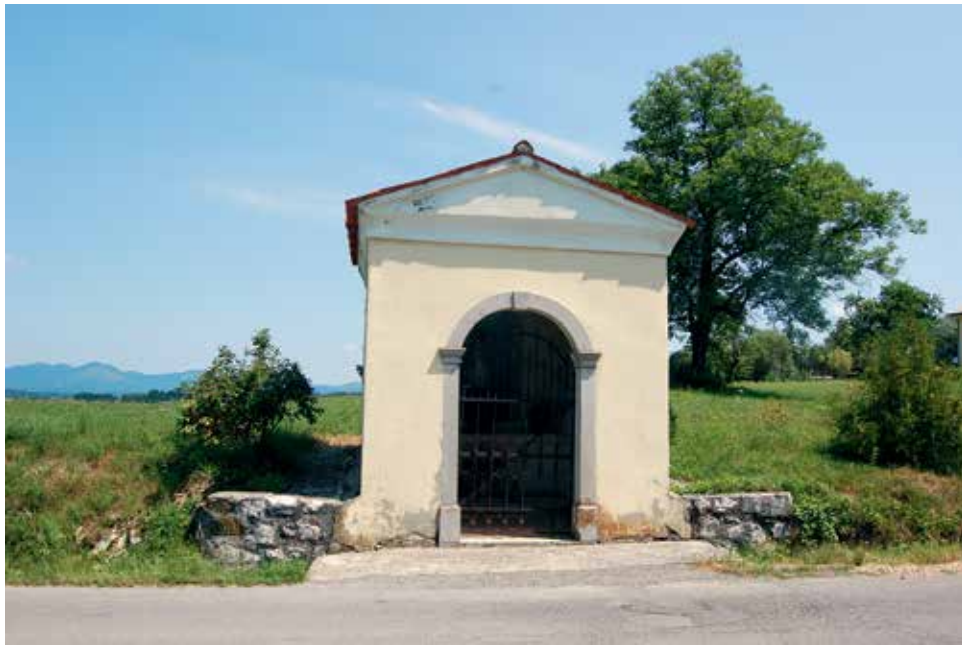
Notranjščina kapelice v izmeri 213 x 225 x 300 cm je bila v celoti večkrat prebeljena in ometana čez originalno poslikavo. Beleži so odpadali, se luščili, skratka propadali predvsem

Orehek pri Postojni, kapelica na Devcih pred obnovo (foto: E. Belingar, 2012)

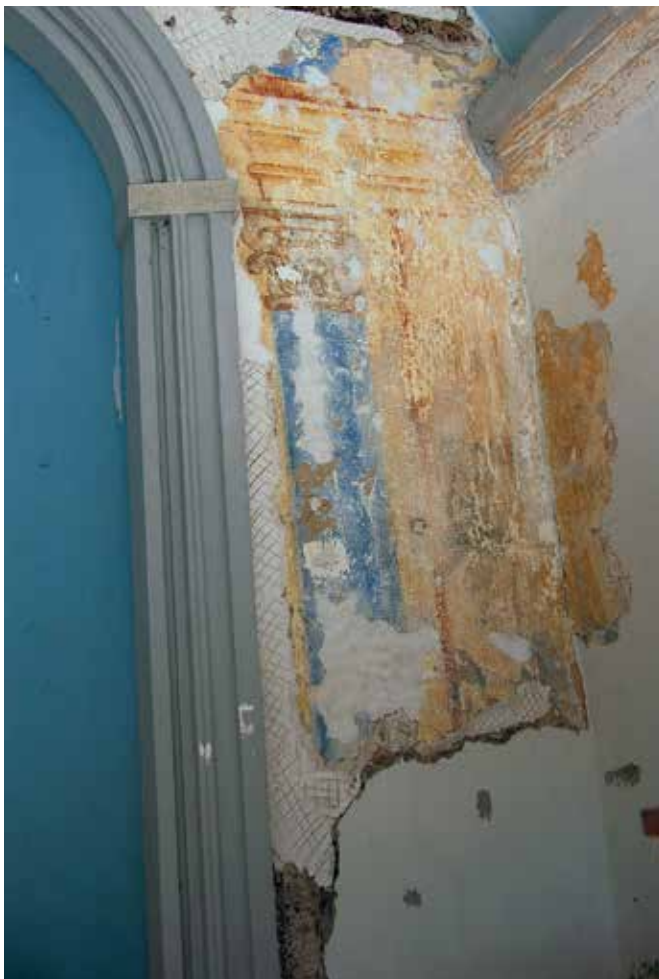
Orehek pri Postojni, kapelica na Devcih, sondaže stenskih poslikav (foto: E. Belingar, 2013)

zaradi vlage in neustreznih materialov. Med poizvedovalnim sondiranjem se je izkazalo, da je ohranjeno nekaj originalne poslikave. Ta je nastala verjetno v začetku 20. stoletja v »a secco« tehniki. Želja domačinov je bila celovita obnova, ZVKDS, OE Nova Gorica, pa je poskrbel za kulturnovarstvene pogoje. Restavratorski posegi so jim v celoti sledili.

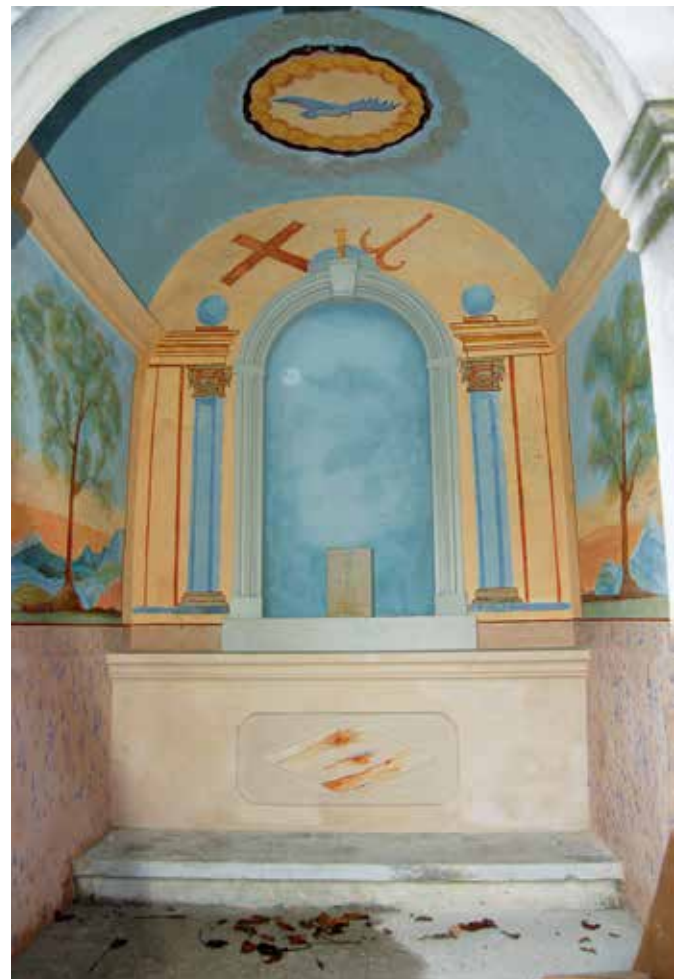
Orehek pri Postojni, kapelica na Devcih, restavrirane stenske poslikave (foto: E. Belingar, 2013)

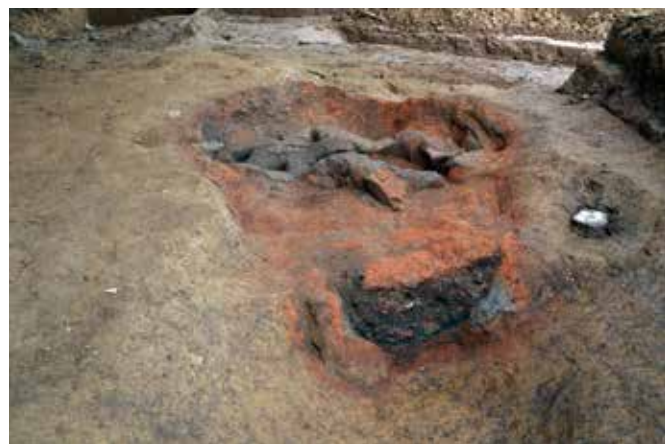
Otok, arheološko najdišče Otoško polje, peč 4 (foto: D. Avsec, arhiv ZVKDS, CPA)

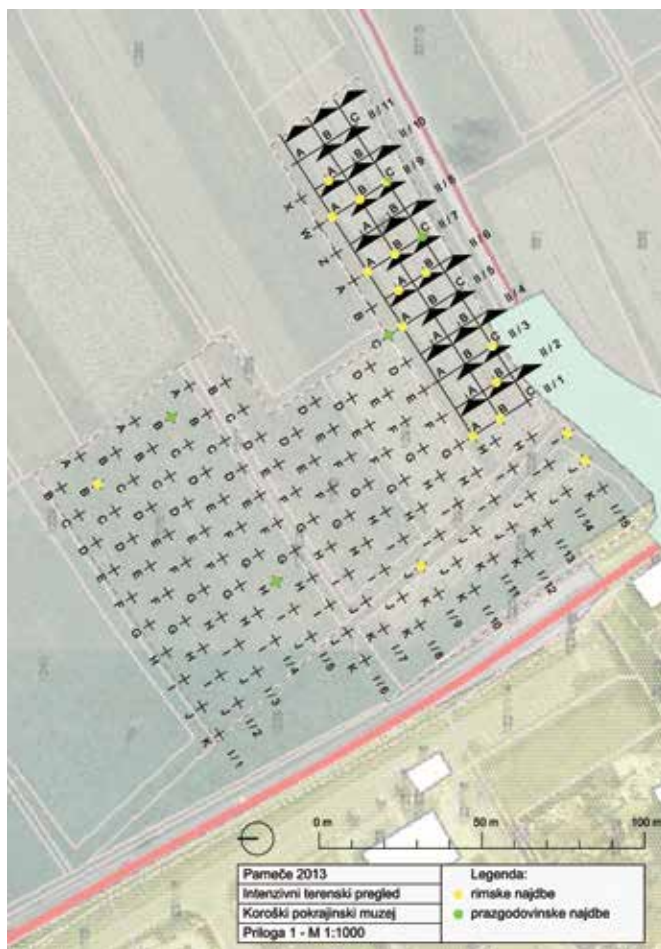
Pameče, arheološko območje Pameče, načrt opravljenega intenzivnega terenskega pregleda

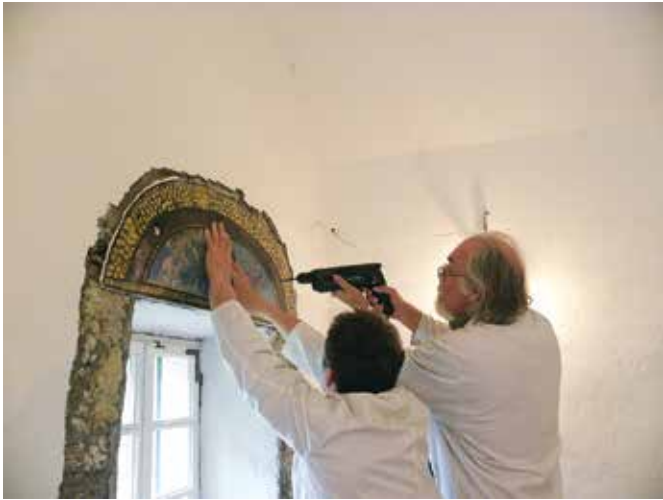
Pečovnik, hiša Alme M. Karlin, montaža restavrirane poslikave Thee Gamelin (foto: B. Hostnik, 2014)

zidove ter ponovno vstaviti poslikave nad okni osrednjem prostoru – »hiši« –, ki jih je naredila Thea Gamelin. Alma in Thea sta kljub slabim in skromnim bivalnim pogojem poskusili estetsko izboljšati bivalne razmere, kar se je odrazilo v likovnih upodobitvah na stenah v notranjih prostorih.

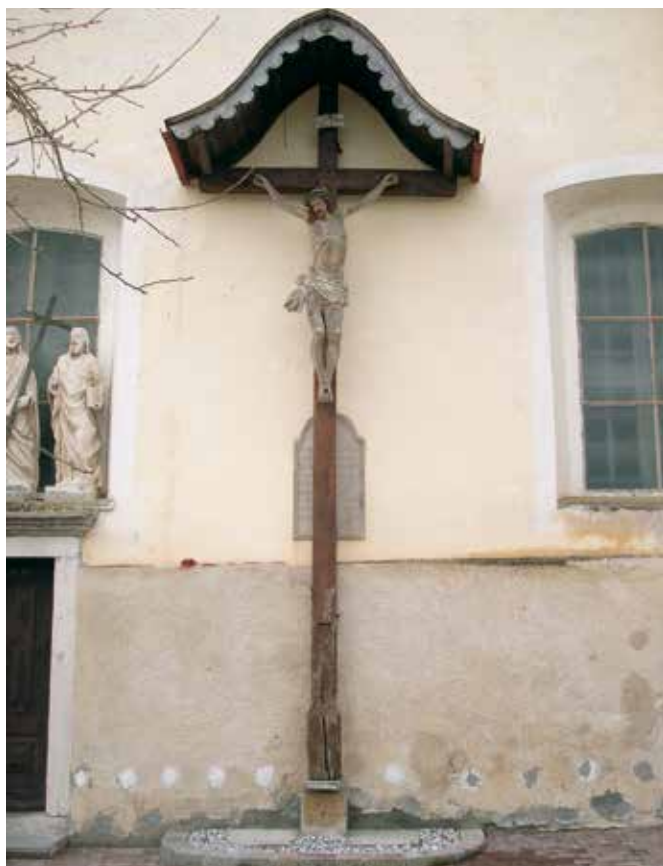
Planina, cerkev sv. Marjete, znamenje pred posegi (foto: A. Kržič)

Pločevinasta streha se je naredila na novo, osrednjo rozeto smo zaščitili z antikorozivnim premazom in jo pobarvali v prvotnem odtenku. Znamenje je bilo nato montirano na prvotno mesto.

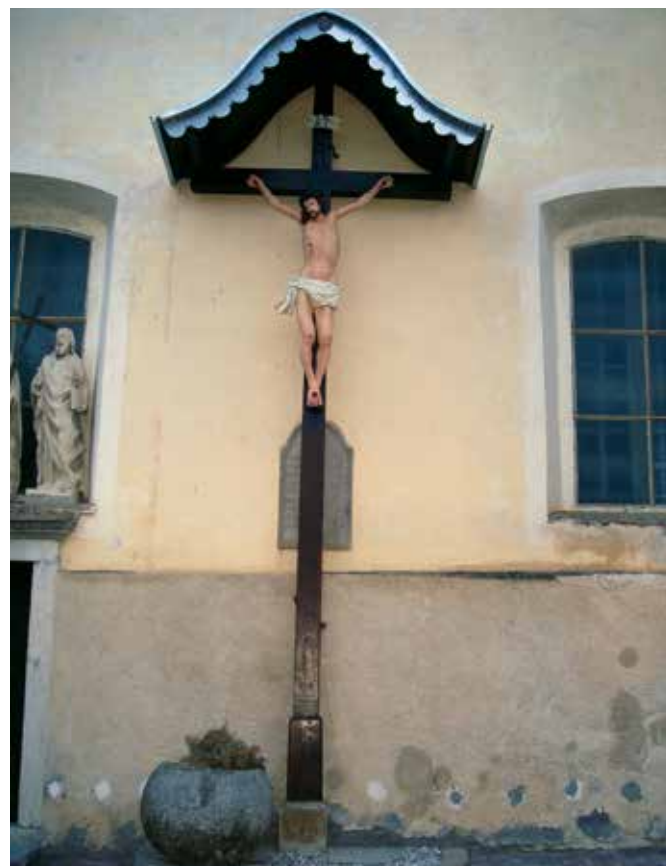
Planina, cerkev sv. Marjete, znamenje po posegih (foto: A. Kržič)

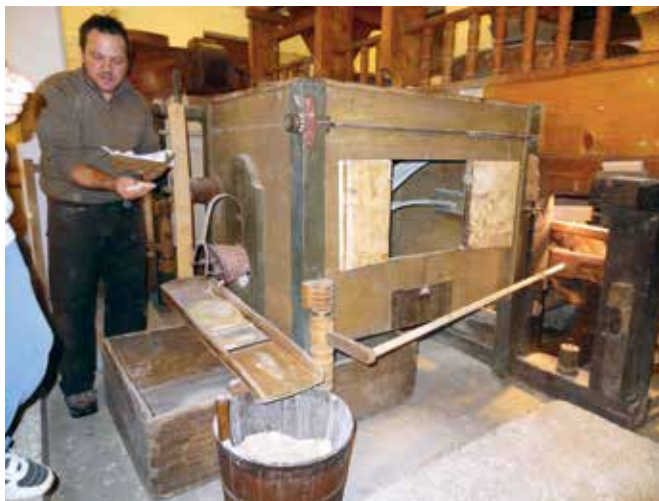
Mag. Tadej Brate, ki je strokovnjak na tem področju, si je mlin ogledal in ugotovil, da gre za klasičen mlin na dva kamna iz sredine 19. stoletja in da glede na dobro ohranjenost obstaja možnost celotne prezentacije mlevnega in luščilnega postopka. Med ugotovitvami terenskega ogleda je bilo zapisano, da so stope v celoti ohranjene, kar je dandanes redkost, in da je bila mlinščica pozneje predelana in je zato danes betonska. Ob prvem ogledu je bilo ohranjeno eno novejše železno vodno

Podlipoglav, mlin med delovanjem (foto: A. Bahar Muršič, 2013)

kolo. Mlevna naprava in nekateri dodatki so bili pozneje dodani in jih prvotni mlin najverjetneje v tej obliki ni poznal. Na temelju teh ugotovitev so bili izdani kulturnovarstveni pogoji, ki so v grobih potezah obsegali tudi gradbeno sanacijo stavbe z nekaterimi tradicionalnimi elementi.

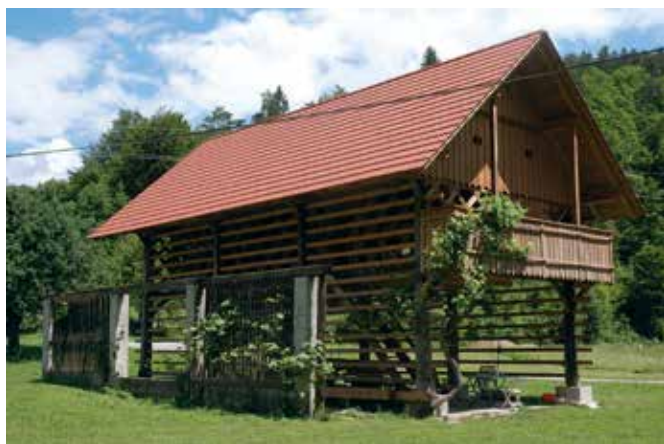
Podlipoglav, obnovljeni toplar (foto: A. Bahar Muršič, 2013)

Med letoma 2011 in 2012 je na Dolenčevi domačiji potekala tudi obnova kozolca toplarja na dvorišču. Obnovo je sofinancirala Mestna občina Ljubljana. Utrdili so temelje s kamnitimi podstavki, ki so bili ponekod že spodjedeni,

zamenjali so tudi streho in kritino. Druge konstrukcijske dele so zamenjali po potrebi. Kozolec je izjemno natančno obnavljal tesarski mojster iz okolice ob pomoči domačih.

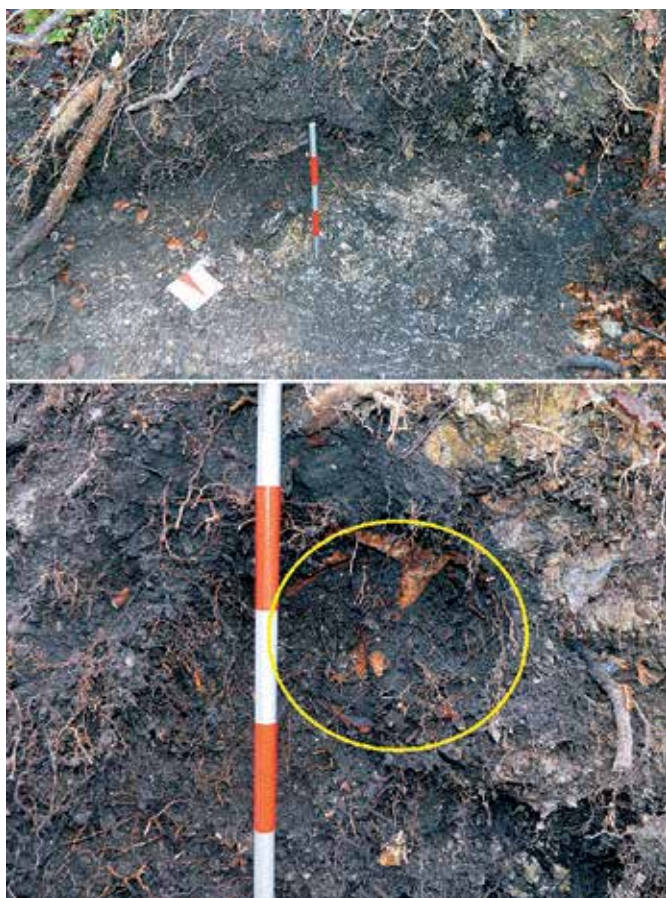
Najbolj je bil poškodovan grob 1. Označuje ga v vrhnji, prepereli del dolomitne osnove vkopana grobna jama, v tlorisu okrogle oblike, v kateri so bili najdeni ostanki glinene žare, zapolnjene s kalciniranimi kostmi. V grob sta bila pridana še ena keramična posoda z nagubanim ostenjem in par spiralno zvitih bronastih obsenčnih obročkov. Vrhnji del grobne jame je bil skupaj z ustjem žare ohranjen v prevrnjenem koreninskem sistemu ob žledu padlega drevesa.

Podmolnik, Molnik – Selska gmajna, grob 1: spodnji del grobne jame, pogled proti jugu in obris žare v vrhnjem delu groba (foto: L. Grahek)

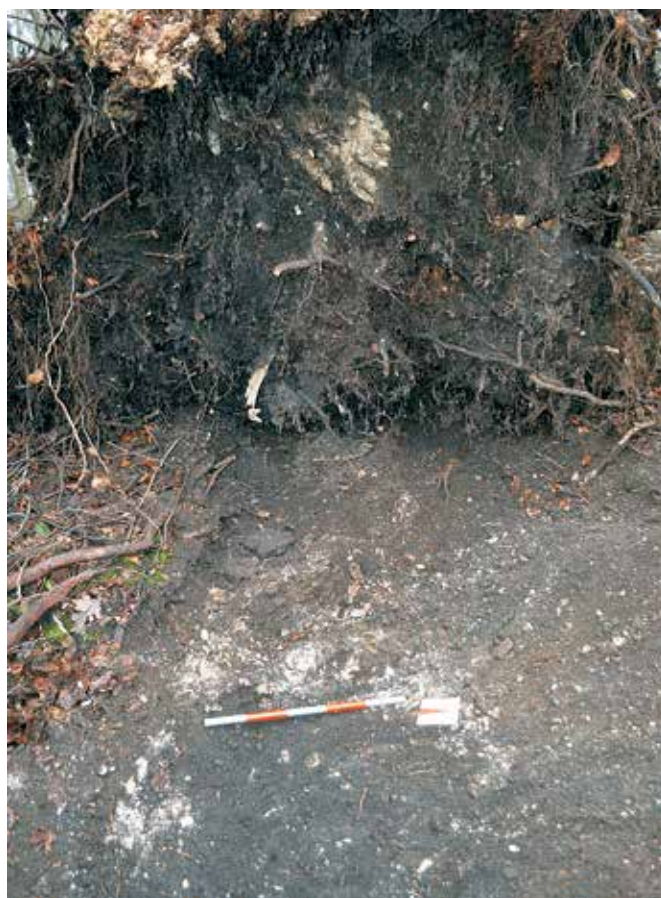
Podmolnik, Molnik – Selska gmajna, grob 2, vrh grobne jame pod podrtim drevesom po čiščenju, pogled proti zahodu (foto: L. Grahek)

Na območju domnevne gomile 21 pa je bil zaradi žledolomoma razkrit grob 2. Tu je bil tik pod koreninskim sistemom podrtega drevesa dokumentiran vrh grobne jame, pokrite z večjimi kamni drobnozrnatega dolomitnega apnenca. Ta je bila vsekana v dolomitno osnovo in je v tlorisu pravokotne oblike. V zapolnitvi grobne jame je bilo nekaj žganine s kalciniranimi kostmi, najdenih pa je bilo tudi nekaj manjših fragmentov keramičnega posodja in fragment bronastega prstana.

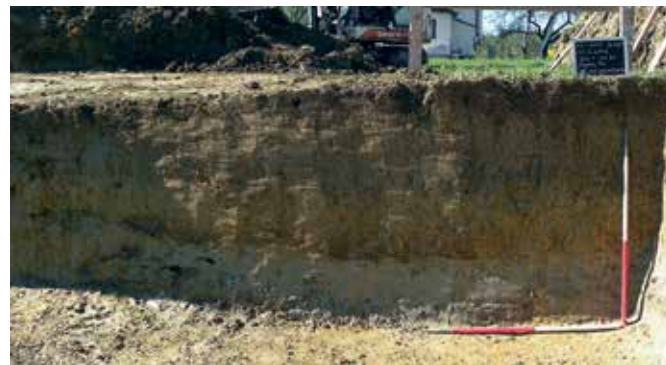
Podmolnik, gradišče Marenček, južni profil izkopnega polja z vidnim presekom struge potoka SE 022, 023 (foto: A. Žorž)

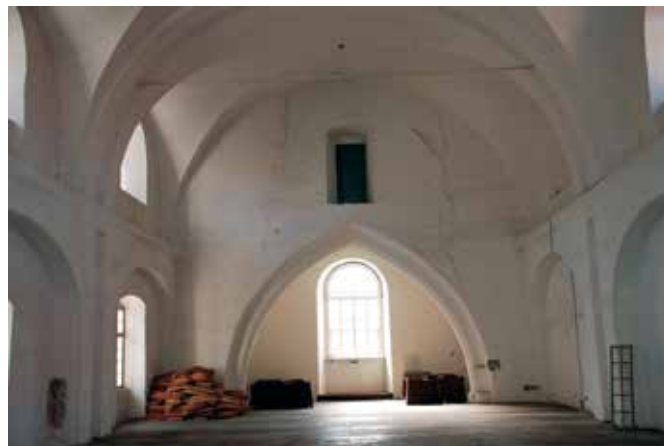
Poškodbe, ki jih je bilo zaslediti na omenjenih fragmentih, so zajemale trdovratno umazanijo, ponekod prisotnost mikroorganizmov, številne ostanke recentnih beležev, naključen omet, odstopanje ometa in barvne plasti od podlage, odstopanje in luščenje obšivanih robov, razpokanost. Tretji sklop so poslikave, ki smo jih restavratorji odkrili ob sondažnih raziskavah in med izvajanjem gradbenih del. Sem spadajo zvezdnato nebo in grb na oboku dvojnega gotskega slavoloka, poslikana gotska kamnita slavočna loka, poslikava z motivom živalic na ostanku (podpornem stebri) nekdanjega letnerja, poslikava grba na gotski slavočni steni, poslikane špalete romanskih oken na južni steni cerkvene ladje, poslikano slepo okno na južni steni cerkvene ladje ob gotski slavočni steni (prizor Marije zavetnice s plaščem na špaleti) in dvojna poslikava celopostavnih figur iz različnih obdobja na pozidanem polnilu (Ludovik XIV. in Sv. Katarina), poslikana južna stena nekdanje gotske zakristije (Pohod Sv. treh kraljev), delno odkrite poslikave v hodniku južnega trakta (na severni steni prizori Difensoriuma, na južni steni naslikana portala s podobami (papež Pij V. in sv. Antonin).

Prisotne poškodbe so mehanskega izvora in so nastale pri gradbenih predelavah ter zajemajo prekritje z ometi in beleži, naključen originalen omet (poškodovana barvna plast), odstopanje ometa in barvne plasti od podlage, razpokanost, ponekod prašljivost in luščenje barvne plasti.

Ptuj, dominikanski samostan, cerkvena ladja pred obnovo (foto: V. Čobal Sedmak)

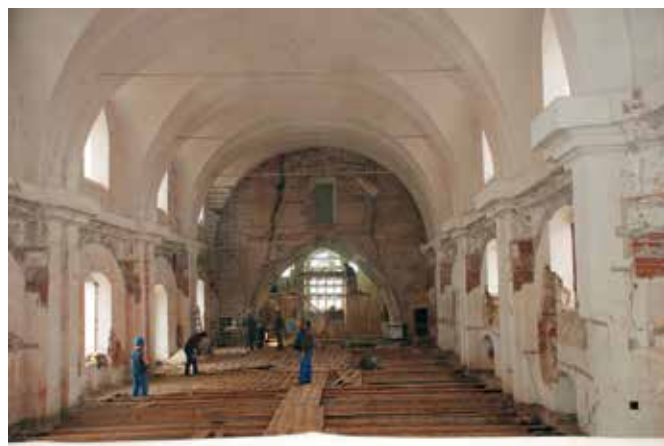
Ptuj, dominikanski samostan, cerkvena ladja med obnovo (foto: V. Čobal Sedmak)

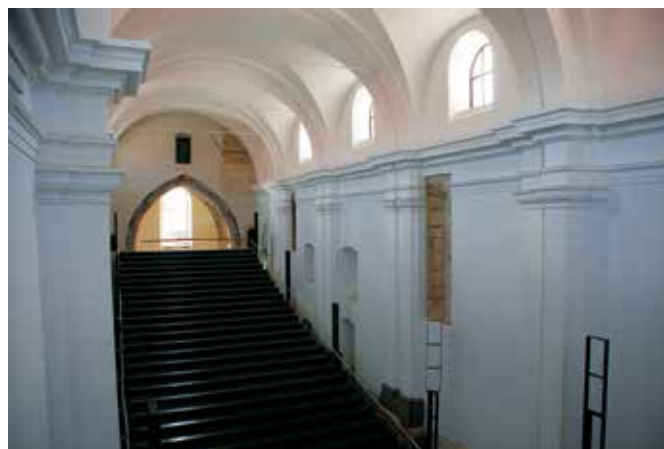
Ptuj, dominikanski samostan, cerkvena ladja po obnovi (foto: V. Čobal Sedmak)

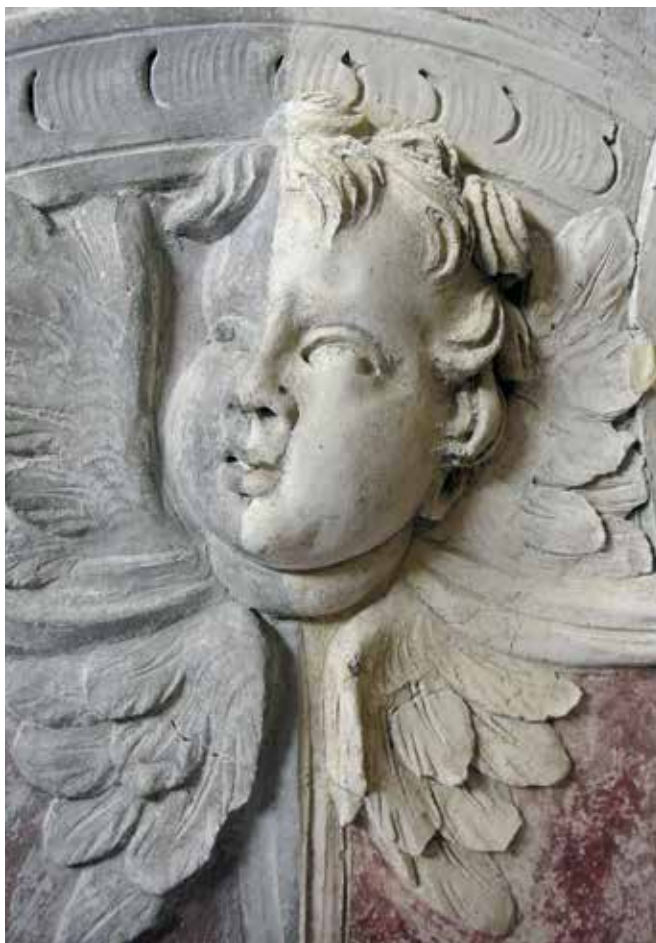
Ptuj, dominikanski samostan – refektorij, putto – primerjava med očiščenim in neočiščenim predelom (foto: S. Stržinar)

poškodb, kot so obrabljenost in zareze na površini, kar močno vpliva na estetski vidik umetnine. Močno vidne so bile tudi površinske nečistoče, kot so saje, prah in ostanki beležev. Odstranjevanje je potekalo mehansko s skalpeli, vodo in mehkejšimi ščetkami. Odstopljene elemente smo začasno stabilizirali in nato utrdili s sredstvi Calosil E25, Calosil E50 ali z 10-odstotno raztopino Primala E 330 S. Rekonstrukcije so bile izvedene na mestih nad vsemi tremi okni, kjer je bil poškodovan del okrasja. Izvedene so bile v svež apnen omet v razmerju 1 del rečne mivke, 2 dela kalcitne mivke in 1 del apna. Testi retuširanja so bili izvedeni z različnimi nanosi barve, da bi tako ugotovili, kateri način bi bil najustrežnejši glede na tako obsežno površino ozadja. Za najustrežnejšega se je izkazal nanos z lazurami, ki je omogočal hitrejšo gradnjo in lažje prilagajanje originalu ne glede na gladko ali luknjičavo podlago. V prihodnosti so predvideni še rekonstrukcija manjkajočih elementov, domodeliranje retuširanja ozadja in barvanje štukatur.

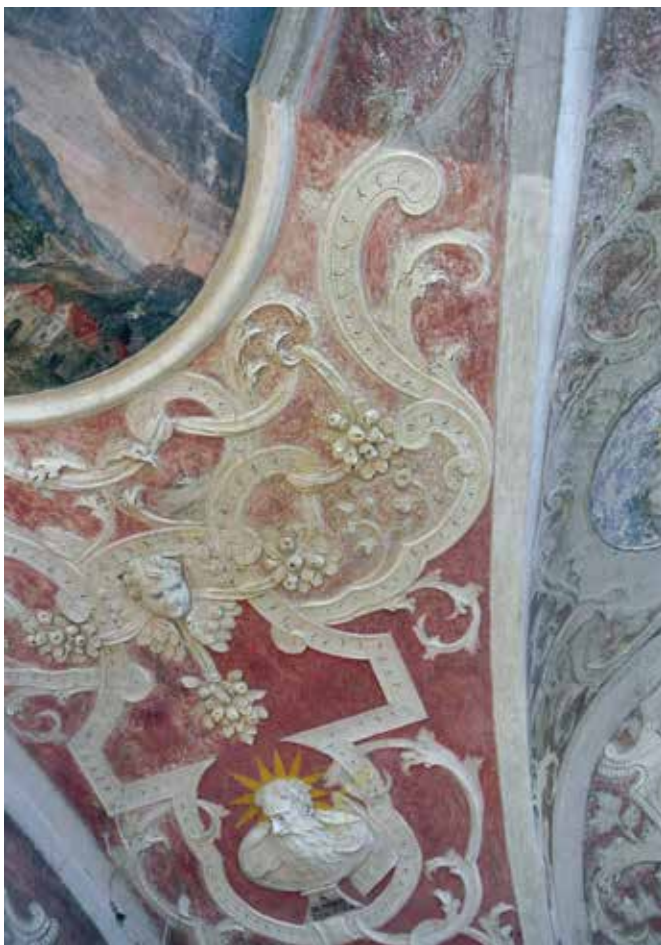
Ptuj, dominikanski samostan – refektorij, primerjava treh faz posega: neočiščen predel v zgornjem delu, očiščen predel v sredini in očiščen predel z retuširanim ozadjem v spodnjem delu (foto: S. Stržinar)

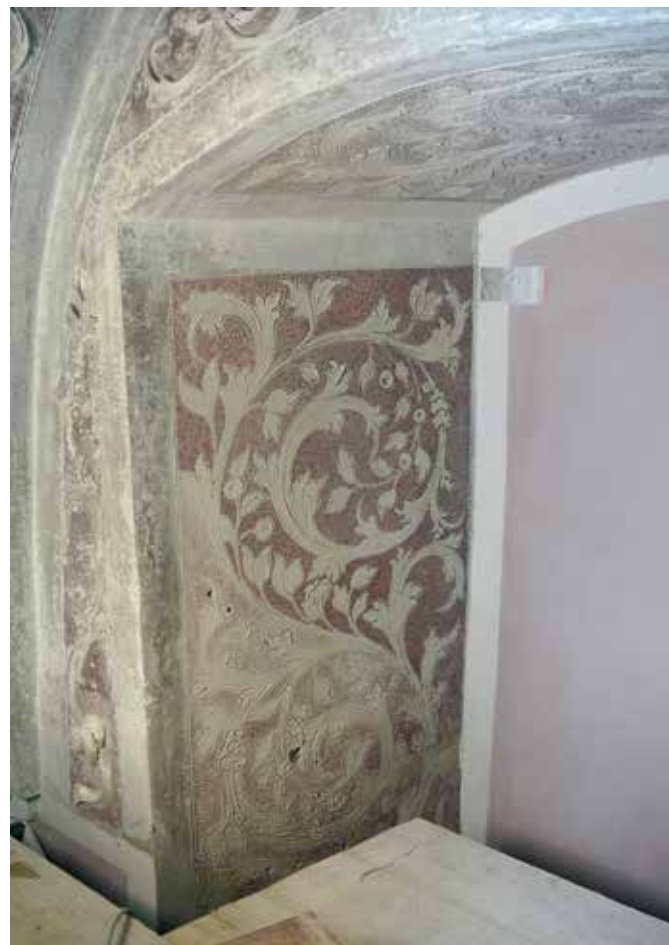
Ptuj, dominikanski samostan – refektorij, test retuše na luknjičavem ozadju (foto: S. Stržinar)

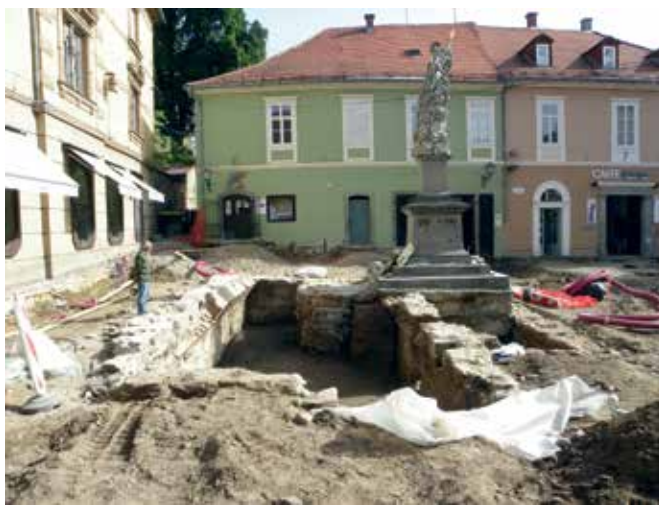
Ptuj, mestno jedro, odkrite arheološke ostaline objekta med prenovo (foto: A. Magdič)

Odkritje stavbe pod Florjanovim spomenikom je vzbudilo misel po njeni prezentaciji in predstavitvi javnosti, vendar je po temeljitem premisleku in tehtanju številnih dejavnikov, ki vplivajo na celostno dožemanje trga, prevladala rešitev prezentacije v nivoju tlaka. Z natančno lego, velikostjo in debelino zidov odkrite hiše je ta označena v tleh z različno obdelanimi kamnitimi ploščami, iz česar so razvidni obseg prvotne hiše in tudi njene mlajše prezidave. Današnji mestni trg ima namreč v Florjanovem spomeniku nedvomno dominantno, ki skupaj s kuliso historičnih fasad zaokroža podobo tega dela trga, prezentacija ostalin v tlaku pa vendarle ohranja berljivo lego hiše in nekdanji potek ulice. Nekaj deset kvadratnih metrov velika luknja v tleh trga pa bi nedvomno porušila estetsko ravnovesje, seveda ob dejstvu, da materialne ostaline hiše nimajo kulturne vrednosti, ki bi narekemale drugačno prezentacijo objekta.

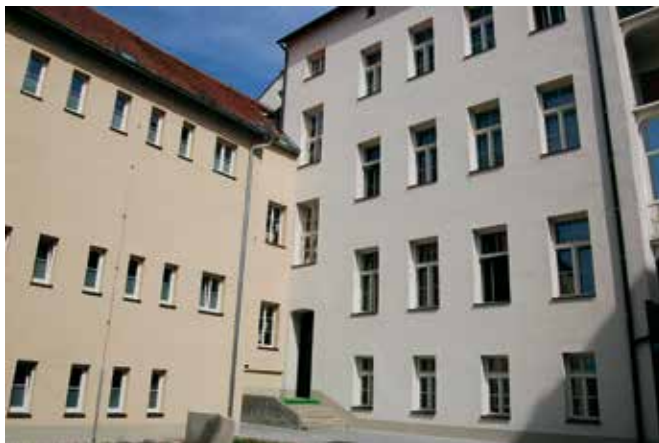
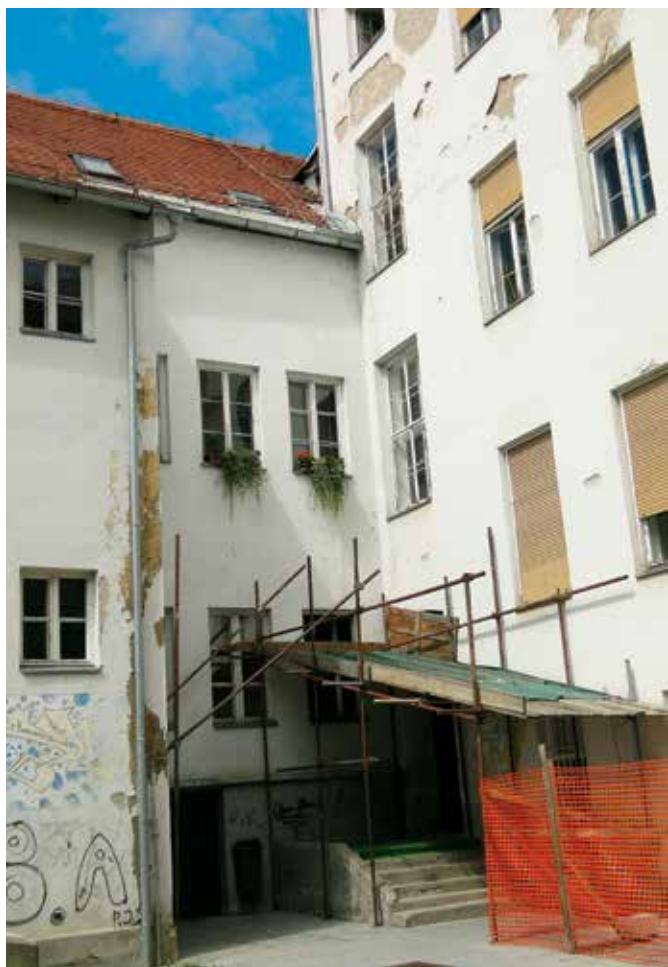
Ptuj, Osnovna šola Olge Meglič, fasade notranjega dvorišča po energetske sanaciji (foto: S. Menoni)

Ptuj, Osnovna šola Olge Meglič, fasade notranjega dvorišča pred energetske sanaciji (foto: S. Menoni)

Konservatorski pristop je bil zaradi energetske sanacije objekta, torej oblaganja stavbne substance z izolativnimi materiali, manj pomemben. Torej je bilo neprofilirane fasade možno energetsko sanirati, ni pa bilo dovoljeno in dopustno posegati v fasado glavnega, najkvalitetnejšega dela objekta. Po sondažnih restavratorskih raziskavah so bili ugotovljeni primarna sestava ometov in tudi barvni toni tako fasad kakor tudi stavbnega pohištva. Izhodišče glede slednjega je bilo, da je stavbno pohištvo – historična okna in vrata na primarnem uličnem objektu – treba ohraniti in obnoviti v obstoječi obliki, posamezne dotrajane elemente pa izdelati po vzoru obstoječih. Zaradi zagotovitve energetskih standardov pa je mogoče notranja okenska krila nadomestiti z energetsko ustrezno zasteklitvijo z lesenimi okenskimi krili in okvirji, ki pa jih je treba izdelati po vzoru obstoječih. Prav tako je bilo izhodišče, da je historična vhodna vrata treba ohraniti in zgolj restavratorsko obnoviti. Za zagotovitev standardov energetske preнове pa naj se na mesto, ki je za reprezentančno arhitekturo najmanj moteče, namestijo dodatna, čim manj vpadljiva vrata – zasteklitev. Historična okna na prizidanih traktih in telovadnici ter mlajša okna na prizidkih je treba zamenjati z novimi lesenimi, ki pa morajo biti izdelana po vzoru historičnih.

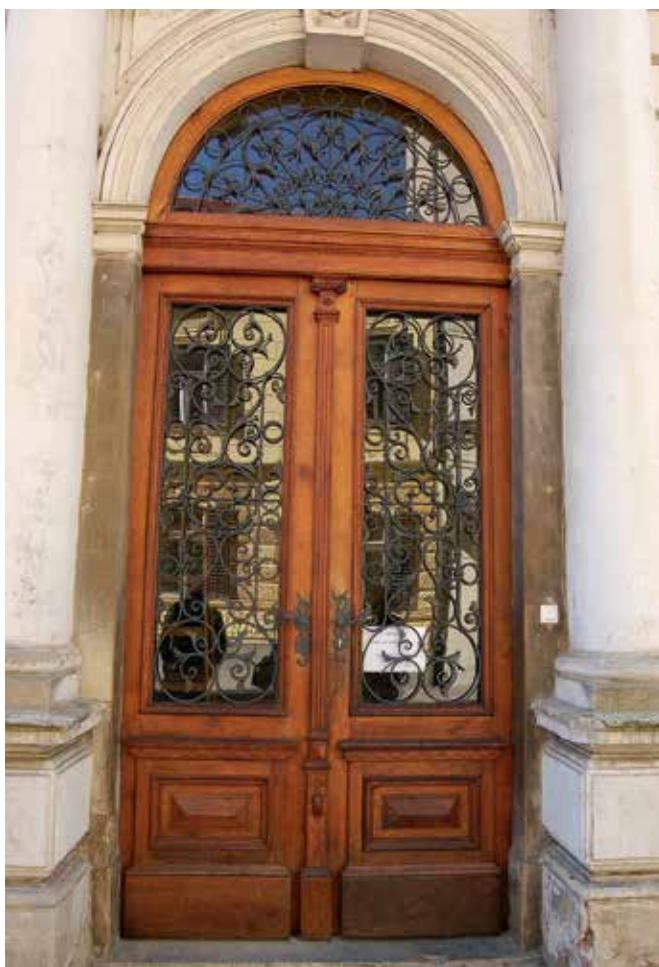
Ptuj, Osnovna šola Olge Meglič, restavrirana vhodna vrata (foto: S. Menoni)

je prišlo do vzornega sodelovanja z omenjeno šolo. Študentje so v okviru učnega programa, ki vključuje tudi restavriranje stavbnega pohištva, pod mentorstvom predavatelja restavratorja mag. Boštjana Roškarja, akademskega restavratorja Martina Klinca in Alenke Tonij, inž. lesarstva, po konservatorsko-restavratorskih pogojih in nadzoru restavratorke ZVKDS Vlaste Čobal Sedmak vrata zglede restavrirali. Posebno odliko levih vratnih kril je že pred posegi predstavljal tam nameščeni vratni ščitek v obliki morskega konjička z morsko zvezdo. Med restavratorskim čiščenjem sekundarnih premazov se je izkazalo, da gre za od vrat starejši kositrnan ščitek, ki bi lahko bil po formi in načinu tolčenja še baročen, torej morda še iz tukaj nekdanj stojččega starejšega objekta t. i. ordonančeve hiše. Po vzoru tega se je izdelala tudi zrcalna kopija ter izbral in kovaško izdelal ustrezen tip kljuge, žal pa ni bilo moč najti izvajalca postopka kositrnanja.

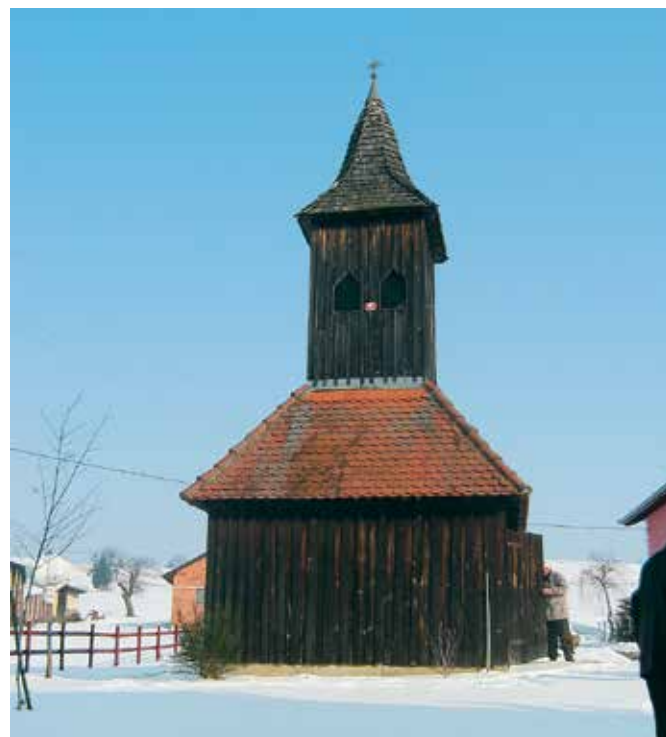
Ratkovci, vaški zvonik pred obnovo (foto: S. Vešligaj, februar 2012)

Občina Moravske Toplice je v okviru javnega razpisa Ministrstva za kmetijstvo Ohranjanje in izboljševanje dediščine podeželja iz Programa razvoja podeželja 2007–2013, ukrep 323, pridobila sredstva za obnovo vaškega zvonika v vasi Ratkovci. Gre za primer vaškega zvonika, ki je bil sicer postavljen leta 1987. Takratna obnova je bila pravzaprav rekonstrukcija starejšega zvonika, ki je bil v dokaj slabem stanju. Zvonik v Ratkovcih je v spodnjem delu zasnovan kot čokata konstrukcija kvadratnega tlorisa, ki ga pokriva opečna štirikapnica. Iz slednje se dviguje leseni zvonik s šotorasto strešico, prekrito s skodlami. Zaradi dotrajanosti lesenega ostenja celotnega zvonika se je Občina Moravske Toplice odločila za obnovo celotne zunanosti zvonika s pomočjo sredstev iz ukrepa 323. Tako se je poleti 2013 začela njegova obnova. Obstoječi dotrajani leseni opaž se je odstranil in nadomestil z novim iz macesnovega lesa. Opečna kritina spodnjega dela zvonika je bila v dokaj dobrem stanju, zato je ni bilo treba zamenjati. Pripraviti pa je bilo treba skodlasto macesnovo kritino za strešico zvončnice, kjer visi zvon. Pred izvedbo novih lesenih opažev se je osnovna nosilna

konstrukcija zaščitila s premazi proti mrčesu in lesni gobi. Pred začetkom del je bilo treba tudi deponirati dekorativni del strešice zvonika, in sicer krogle z zastavico. Ta dekorativni detajl je izvajalec očistil in namestil na prvotno mesto potem, ko je bila obnova zvonika zaključena.

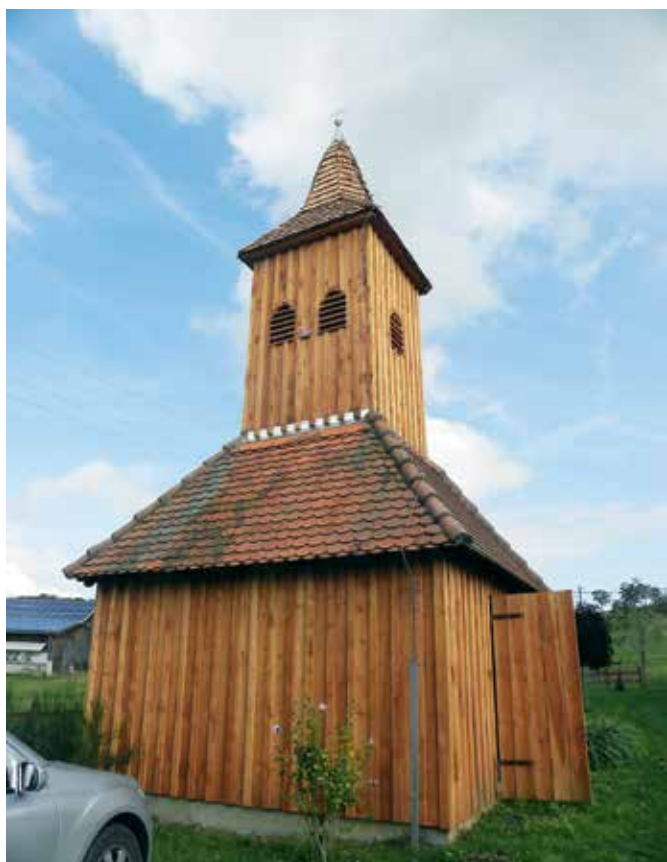
Ratkovci, vaški zvonik po obnovi (foto: S. Vešligaj, september 2013)

Vsa obnovitvena dela so bila uspešno zaključena septembra 2013.

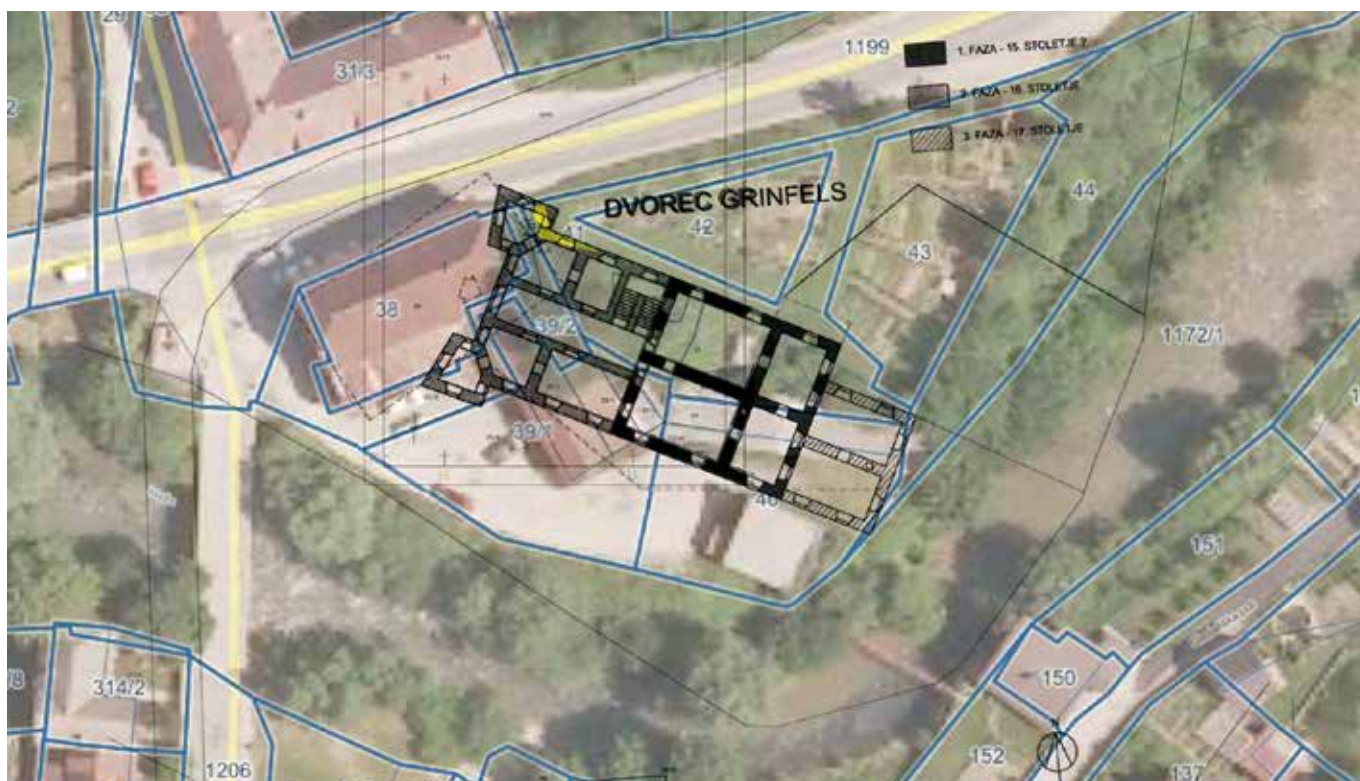
Ravne na Koroškem, ostanki odkritih temeljev (rumeno) in idejna rekonstrukcija tlorisa dvorca Grinfels po dr. I. Sapaču na osnovi Valvasorjeve upodobitve (1688) (vir karte: <http://geoprostor.net/piso>)

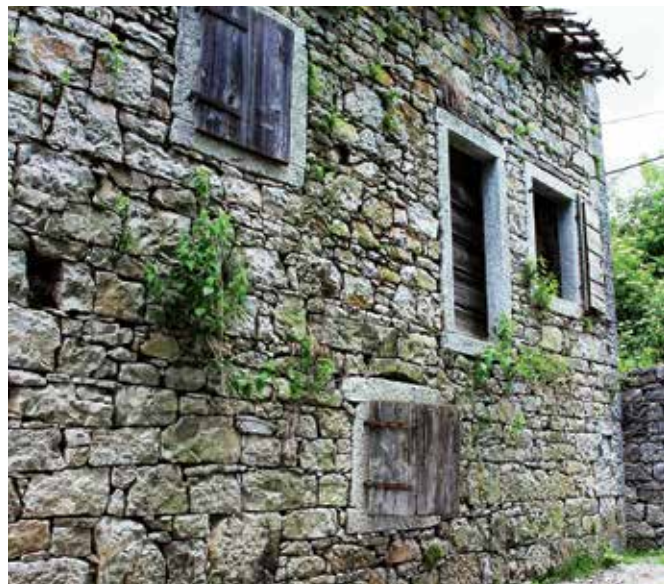
leseni elementi. Nadstropje cestne fasade je krasila freska z letnico 1890, ki predstavlja Križanega. V potresu leta 1976 je freska z objekta odpadla in ostali so le njeni fragmenti. V pritličju objekta na sredini enodelnega prostora stoji še kamnit nosilni steber. Ker lastnik objekta ni vzdrževal, je pričelo vanj zamakati, po stenah je zrasla vegetacija in nazadnje je propadla strešna konstrukcija. Leta 2011 se je nova lastnica odločila, da bo objekt sanirala.

Robidišče, objekt pred celovito prenovo, 2011 (foto: A. Ščukovt)

Izdelana je bila projektna dokumentacija za rekonstrukcijo. Pozimi 2012 je gradbeno podjetje Konec, d. o. o., iz Volč pri Tolminu pričelo delati. Saniralo je stene, pozidalo nove zunanje stopnice, naredilo novo streho in preuredilo notranjost, ki danes nima več gospodarske namembnosti.

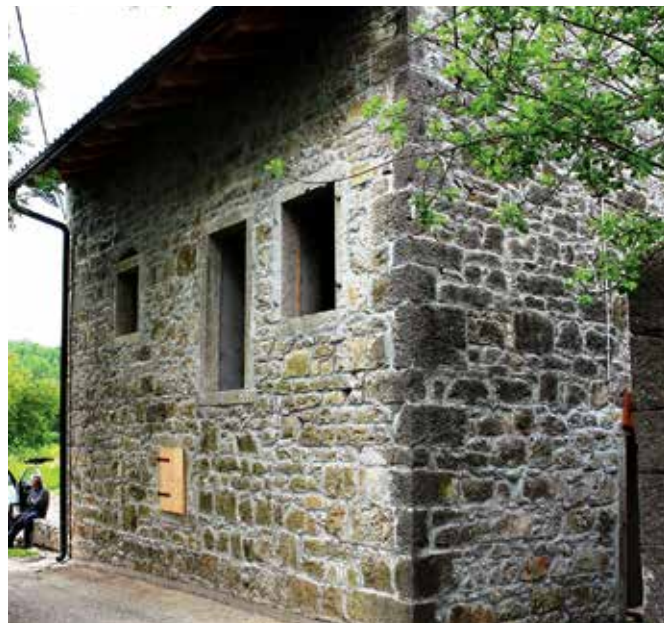
Robidišče, cestna in del stranske fasade saniranega objekta, 2013 (foto: A. Ščukovt)

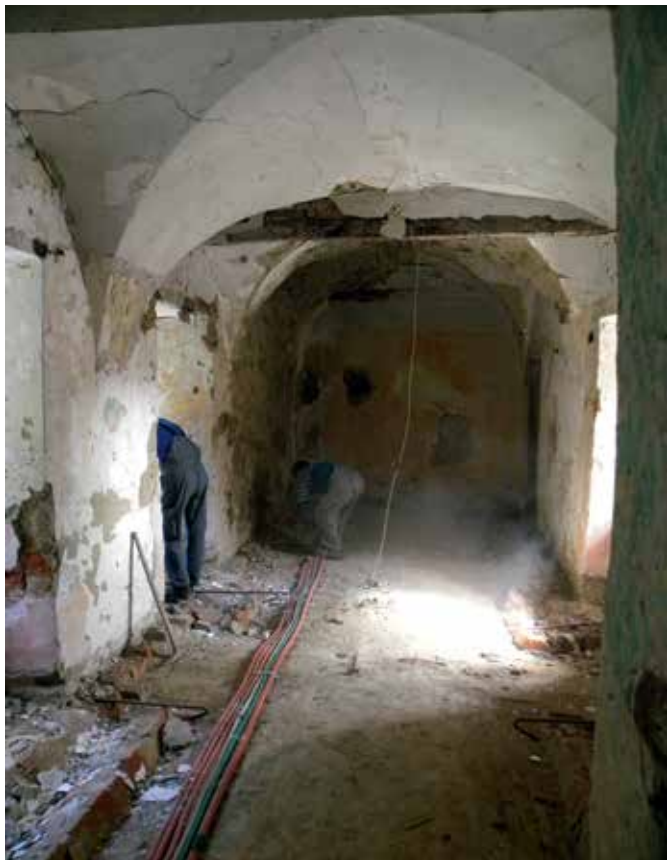
Rogatec, graščina Strmol, severni trakt pred obnovo (foto: M. Krumpestar)

Zavod je bil aktivno vključen v pripravo izvedbene dokumentacije in mu je uspelo premestiti vertikalno komunikacijo s preboji iz renesančnega trakta v zahodni, na novo pozidani trakt. Poleg tega smo iz tega trakta premestili tudi predvidene sanitarije in garderobe za zaposlene, tako da so vsi obokani prostori s sosvodnicami severnega trakta dobili ustrežnejšo vsebino – postali so razstavnimi prostori. To bo omogočalo, da bodo lahko tudi prostori kot taki prezentirani in dostopni obiskovalcem.

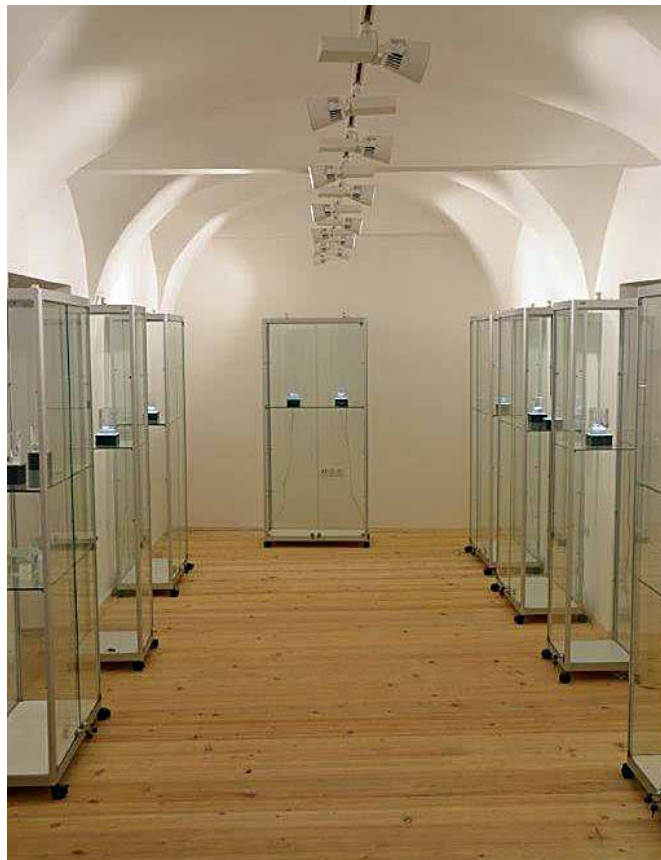
Rogatec, graščina Strmol, prostor v severnem traktu po obnovi (foto: M. Krumpestar)

Obnova je predvidevala izvedbo novega vhoda in dvigala za funkcionalno ovirane, izvedbo povezovalnega hodnika do osrednjega dela graščine preko podstrešja, odstranitev dotrajanih ometov v notranjščini, izvedbo novih sanirnih ometov v zgledni strukturi ter novih opečnih tlakov oz. lesenih podnic v najstarejšem – razstavnem delu, izvedbo sanitarij in pomožnih prostorov, izvedbo elektro- in strojnih inštalacij z vgradnjo vseh potrebnih peči za predvidene delavnice ter zamenjavo dela stavbnega pohištva. Obnova se je izvajala v vremensko najbolj neugodnem obdobju predvsem zaradi potrebne izvedbe novih ometov, ki so zaradi nivojskih neravnin ponekod zahtevali debelejšo nanoso, tudi do pribl. 10 cm debeline.

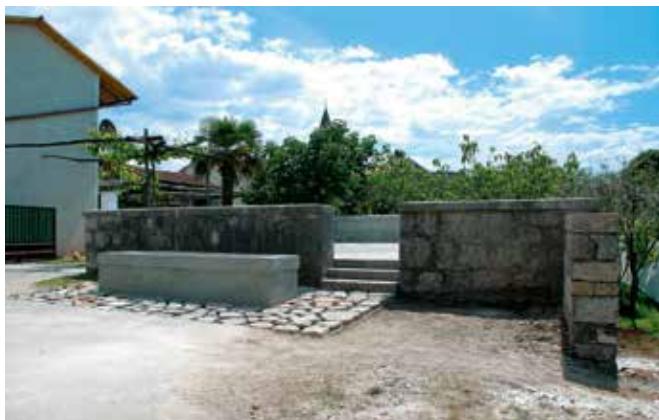
Zaprto vodni zbirnik iz 19. stoletja stoji v severozahodnem delu vasi Sela na Krasu. Vanj se je prvotno zbirala kapnica iz okoliških hiš, danes le še iz hiše št. 24. Zbirnik je pravokotnega tlorisa, pokrit je s kamnitim tlakom, obdaja pa ga višji ograjni zid. Voda, ki vanj priteče, se po cevi pretaka v zunanje betonsko korito, ki služi napajanju živine. V vogalu zidu pa je manjše korito z ročno črpalko.

Sela na Krasu, obnovljen vodni zbirnik (foto: A. Ščukovt, 2014)

Objekt je saniralo podjetje Gramat iz Opatjega sela, ki je najprej očistilo in saniralo stene podzemne cisterne. Sledila je sanacija tlaka, pri kateri so manjkajoče plošče dopolnili z novimi iz enake vrste kamna (apnenec). Obstoječi pokrov manjšega prekata zbirnika, ki ni bil originalen in je dotrajal, so nadomestili z novim kamnitim. Okrog leta 1970 dodani element s črpalko so sanirali z grobo in fino cementno malto oz. dopolnili odtolčene dele ometa. Ponovno so vgradili manjkajoče dele cevi (prvotno iz železa) in jih priklopili k napajalnemu koritu. Tudi tega je bilo treba sanirati. Nazadnje so z baromatom očistili kamniti obodni zid cisterne. Na novo so pozidali tudi kamniti ograjni zid, ki meji na sosednjo vrtno parcelo.

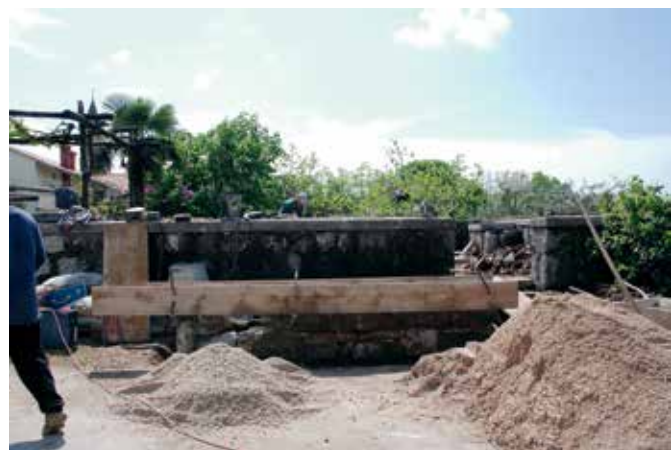
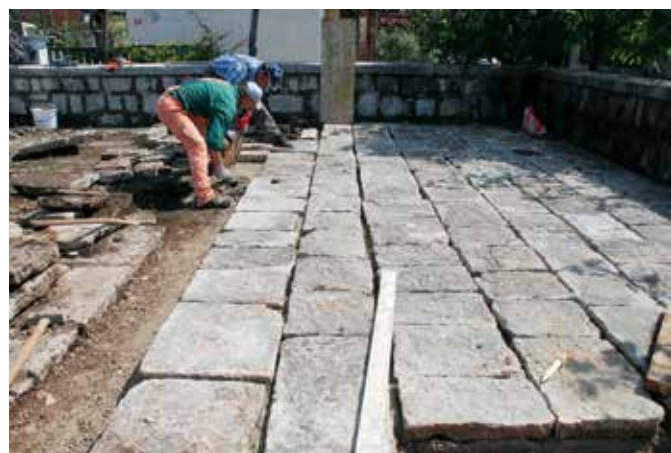
Sela na Krasu, sanacija vodnega zbirnika z napajalnim koritom (foto: A. Ščukovt, 2014)

Sela na Krasu, ponovno polaganje kamnitega tlaka nad cisterno (foto: A. Ščukovt, 2014)
