**Varstvo  
Spomenikov**  
poročila

**50–51**

Zavod za varstvo  
kulturne dediščine Slovenije

**Varstvo spomenikov, poročila 50–51**

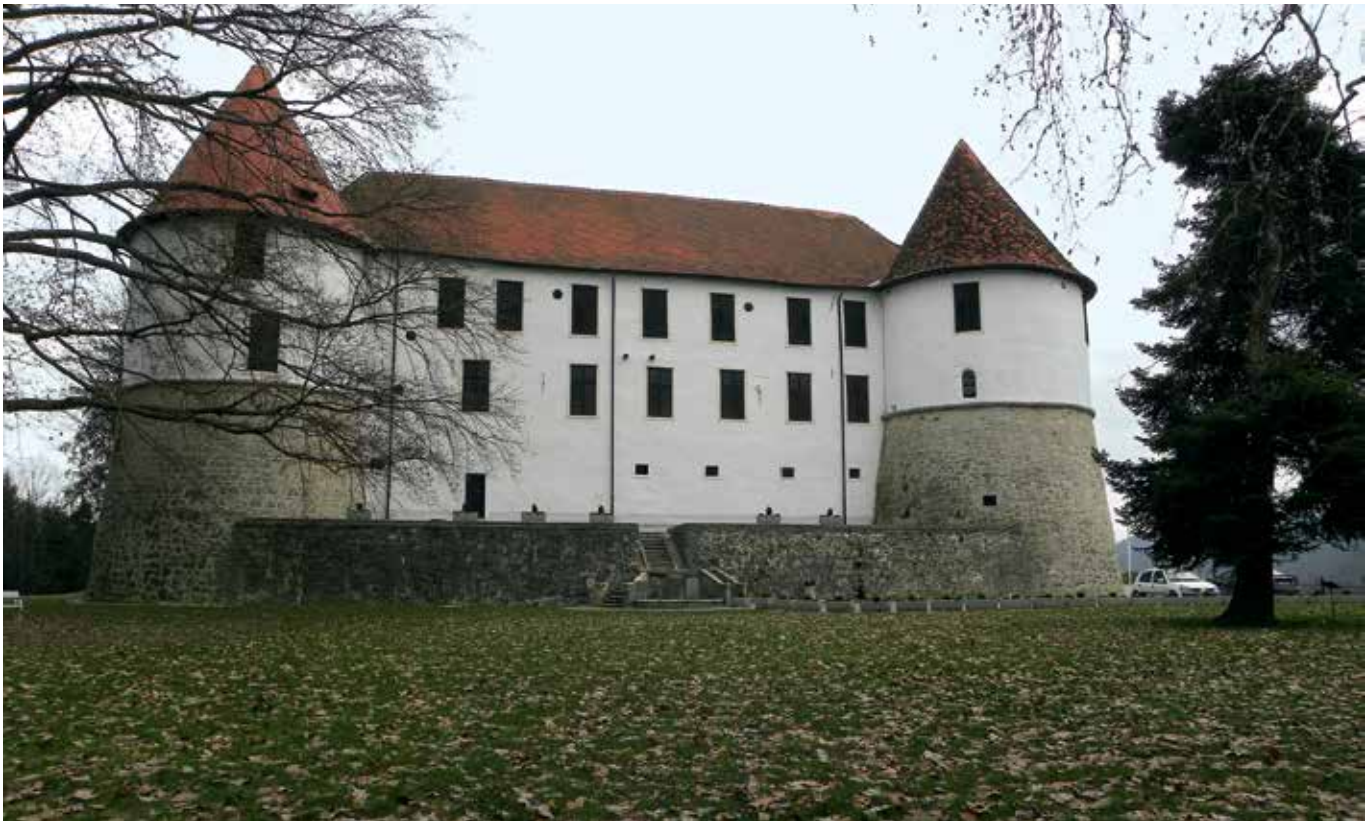
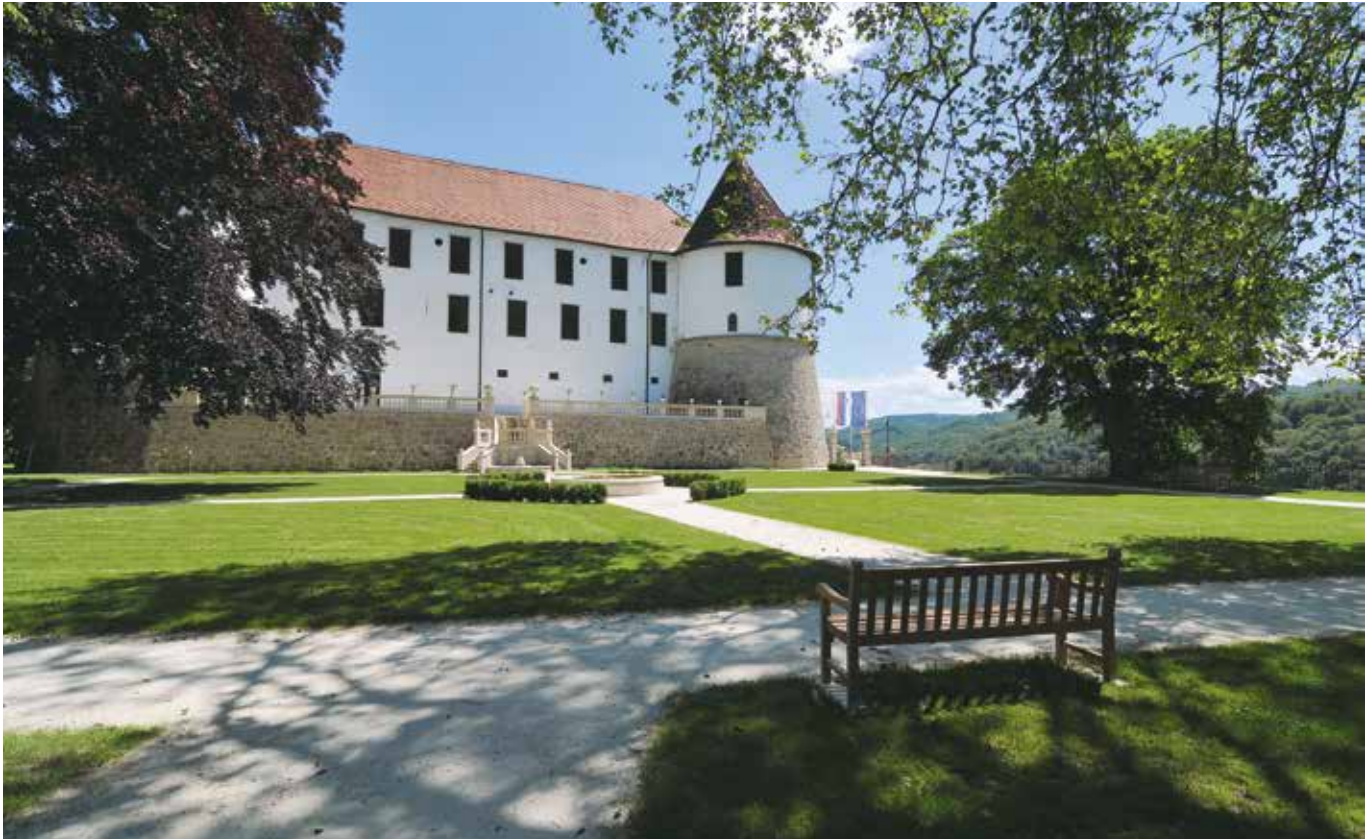
Sevnica, park gradu, zahodni plato pred prenovu (foto: A. Mišelčič Koželj, 2010)

Sevnica, park gradu, zahodni plato po prenovi (foto: R. Petančič, 2014)

Pri projektu prenove okolice gradu Sevnica smo sodelovali krajinska arhitektka Andreja Mihelčič Koželj, umetnostna zgodovinarica Nataša Podkrižnik in konservatorski sodelavec Smiljan Simerl. Obnovitvena dela so trajala tri mesece, od maja do novembra 2013. Poleg kolegov, zaslužnih konservatorjev in restavratorjev, ki so pri projektu prenove sodelovali v preteklosti, ter Občine Sevnica, ki je investirala v obnovo grajskega parka, je treba omeniti tudi druge sodelujoče: Danijelo Brišnik in Tonko Šoba, ki sta izvedli manjšo arheološko raziskavo ob gradnji, Zavod KŠTM Sevnica z oskrbnikom gradu Rokom Petančičem, izvajalca gradbeno podjetje Remont iz Celja s podizvajalci, akademskega kiparja-restavratorja Gregorja Podkrižnika, ki je opravil restavratorski nadzor in izdelal kip Marije z detetom, ter ne nazadnje restavratorja Aleksandra Šileasa s sodelavci, ki je izvajal ostala restavratorska dela. Obnova vrtnoarhitekturnih sestavin je zajemala rekonstrukcijo vrtnih parterjev z utrjenimi peščenimi potmi, balustradne ograje z okrasjem, kovane ograje parka in razglednega paviljona ter

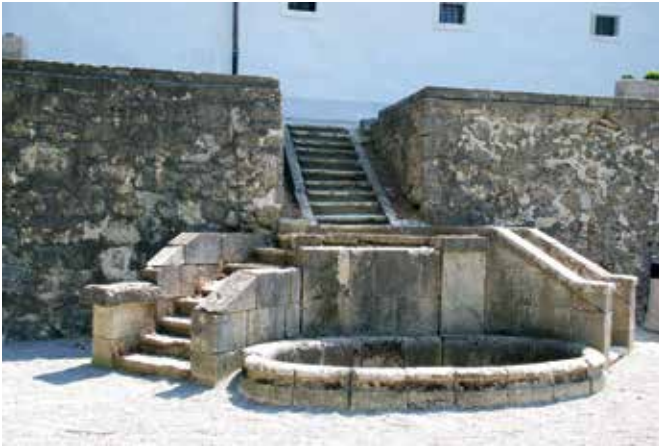
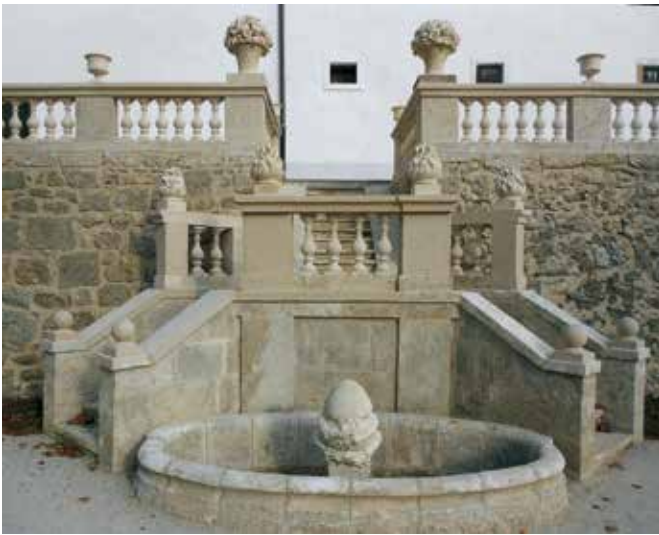
Sevnica, park gradu, zahodna terasa pred prenovo (foto: A. Mihelčič Koželj, 2008)

Sevnica, park gradu, rekonstruirana zahodna terasa (foto: A. Sotler, 2014)

novogradnji kovinske senčnice in fontane. Sanacije so bili deležni tudi podporne terase, stopnišča, južno grajsko obzidje in vrtni portal z železnimi dvokrilnimi vrati. Na ploščadi pred vhodom v park se je na novo uredil tlak iz mačjih glav, na zahodni terasi pa kamniti tlak.

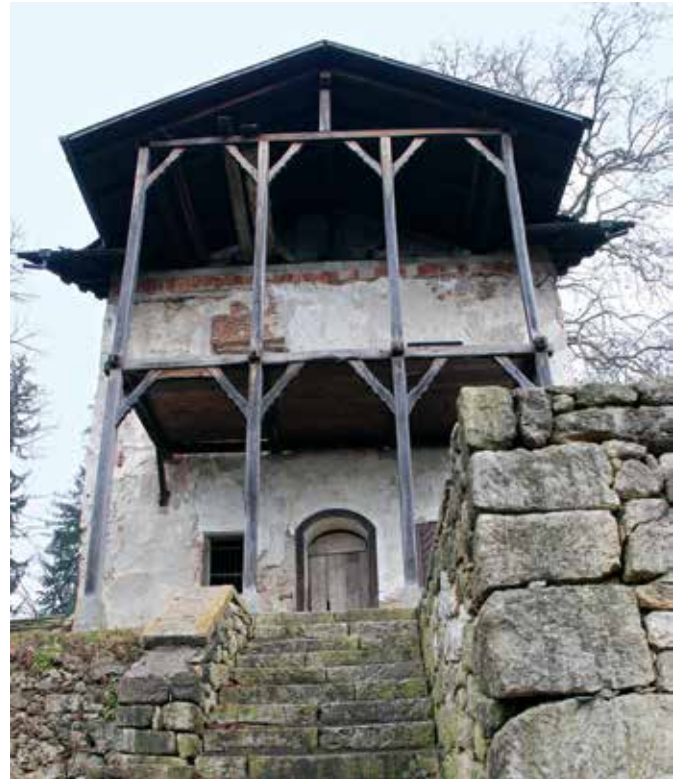
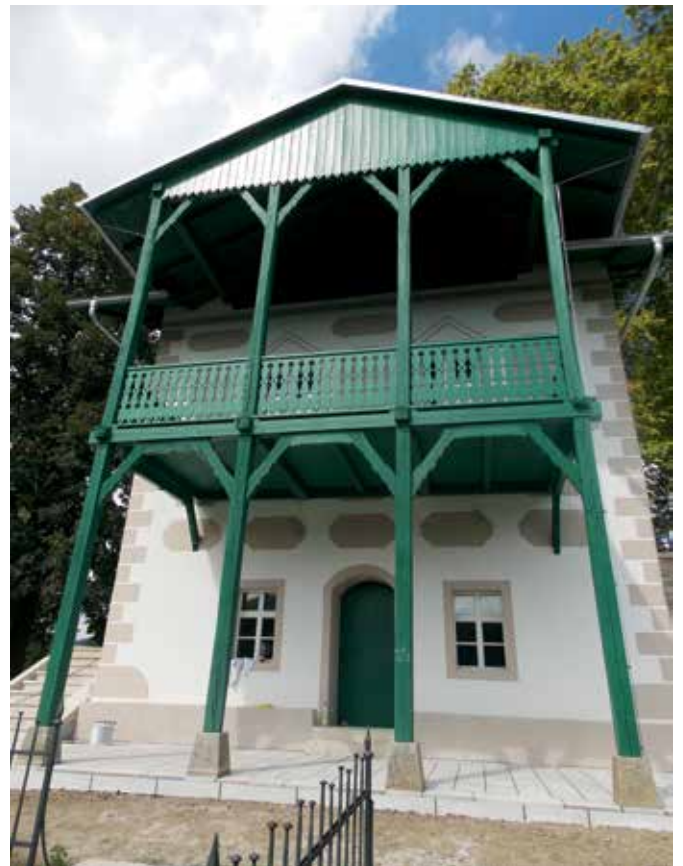
Sevnica, park gradu, vrtna hiša pred obnovo (arhiv ZVKDS)

Sevnica, park gradu, obnovljena vrtna hiša (foto: N. Podkrižnik, 2015)

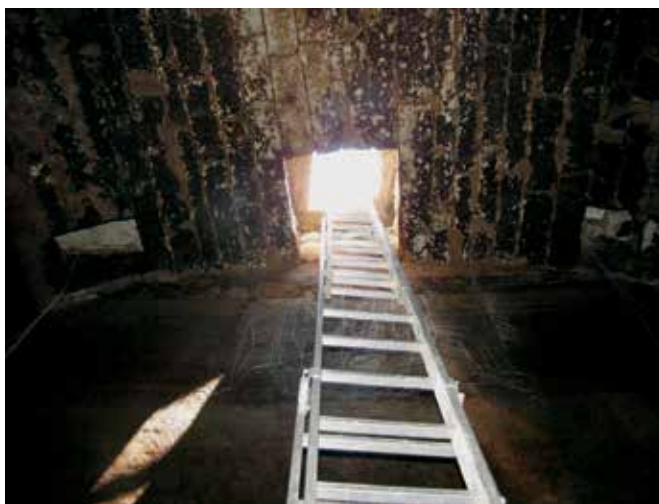
Sežana, notranjost zbiralnika z odprtino za zajemanje vode v vrhu (foto: M. Svetina, 2014)

nimamo podatkov. Stene so ometane, da voda ni odtekala. Zbiralnik smo dokumentirali. Ker je bil umeščen na mestu predvidenega parkirišča, se je gornja ploskev oboka spet zasula, pustila se je le večja odprtina na površini. Na bližnjo na novo tlakovano in s kamnitima zidovima zamejeno površino je bil po zamisli župana občine prenesen kamnit oklep vodnjaka, pred tem postavljenega pred občinsko stavbo, tudi tam brez podzemnega zbiralnika.

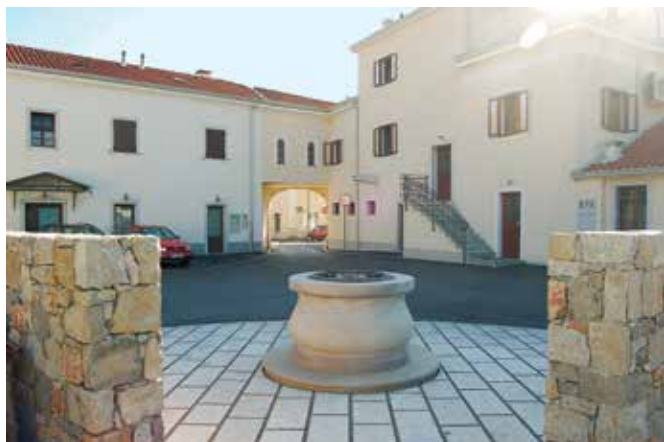
Sežana, »Županova« štirna po dokončanju del (foto: E. Belingar, 2014)

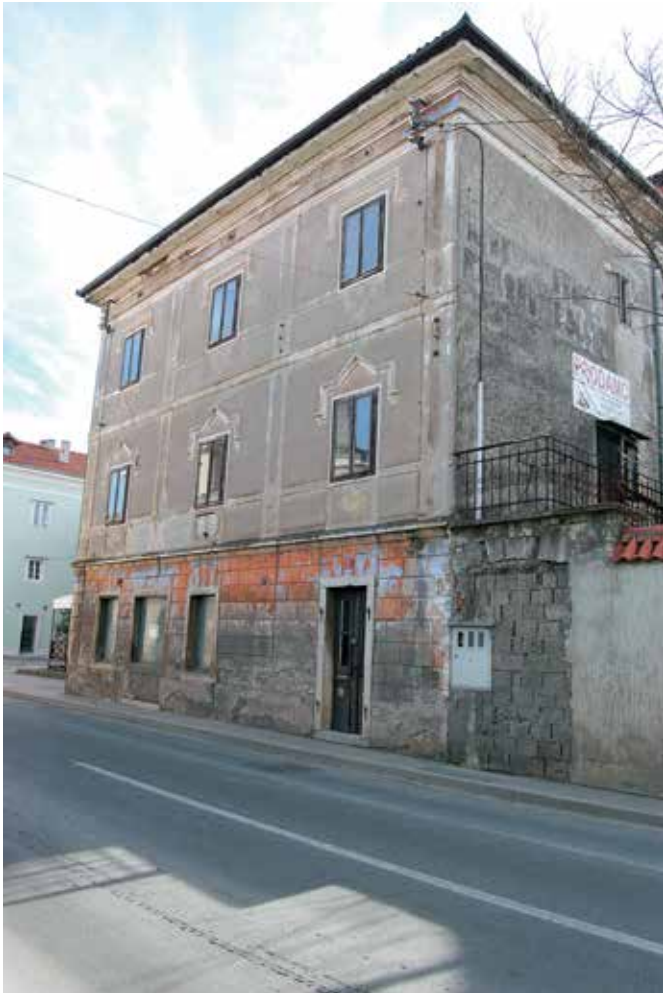
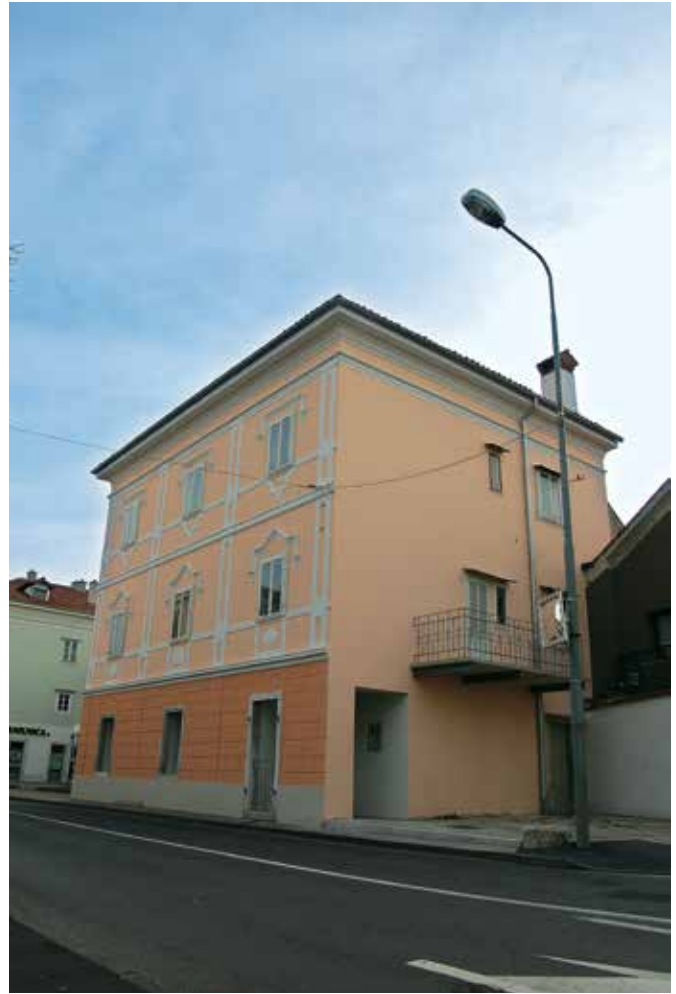
Sežana, Partizanska cesta 9 in 11, stavba pred izvedbo del v letu 2014 (foto: E. Belingar, 2013)

Sežana, Partizanska cesta 9 in 11, stavba po dokončanju del (foto: E. Belingar, 2014)

Postopke konservatorsko-restavratorskih del smo fotodokumentirali. Pri vzpostavitvi prehoda skozi pritličje stavbe Partizanska cesta 9 in 11 v Sežani ter obnovi fasade smo skušali ohraniti čim več kvalitetnih izvornih arhitekturnih detajlov in jih prezentirati na ustrezen način ob predhodnem ustreznem dokumentiranju na novo odkritih elementov. Sondiranje in barvno študijo je pripravila restavratorka ZVKDS, OE Nova Gorica, Marta Bensa, dela je koordinirala in izvajala konservatorski nadzor etnologinja iste enote Eda Belingar. Gradbena dela je izvajalo Komunalno stanovanjsko podjetje iz Sežane.

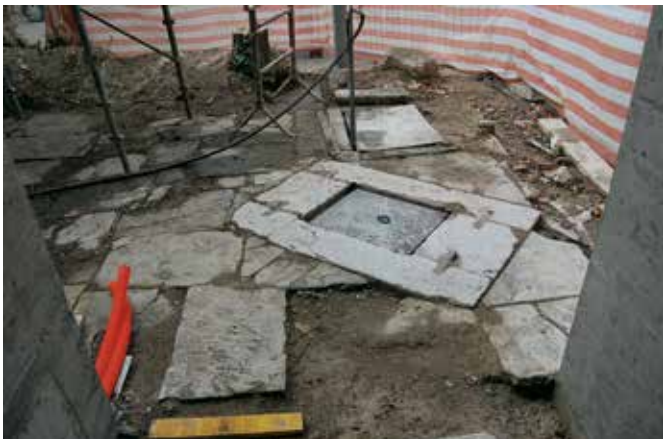
Sežana, Partizanska cesta 9 in 11, odprtina vodnjaka po odstranitvi zemljine na vrtu (foto: E. Belingar, 2014)

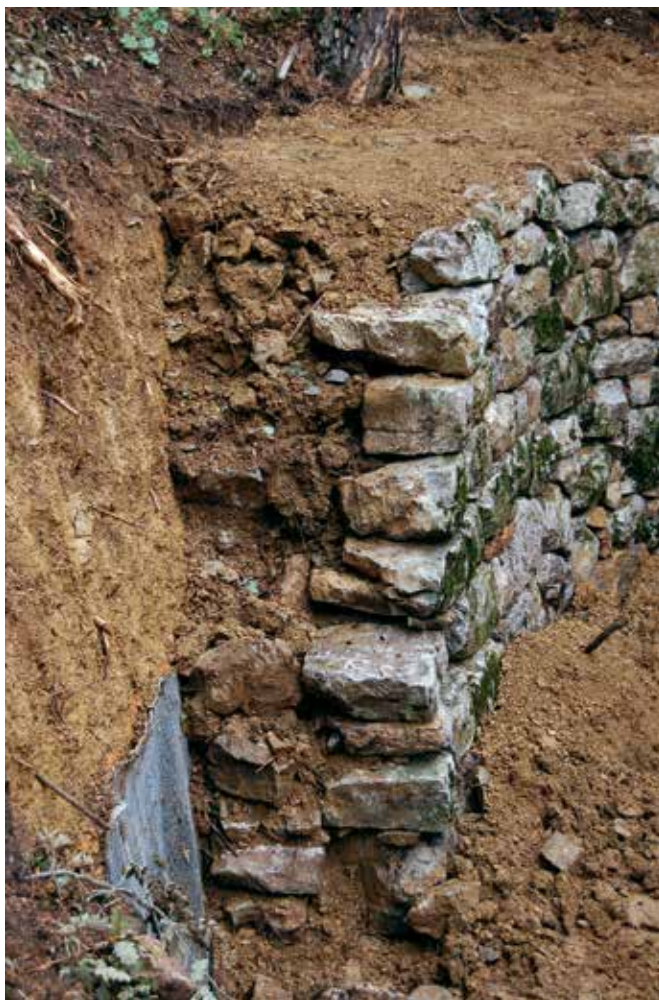
Sežana, nova štirna, prerez na novo zloženega zidu (foto: E. Belingar, 2013)

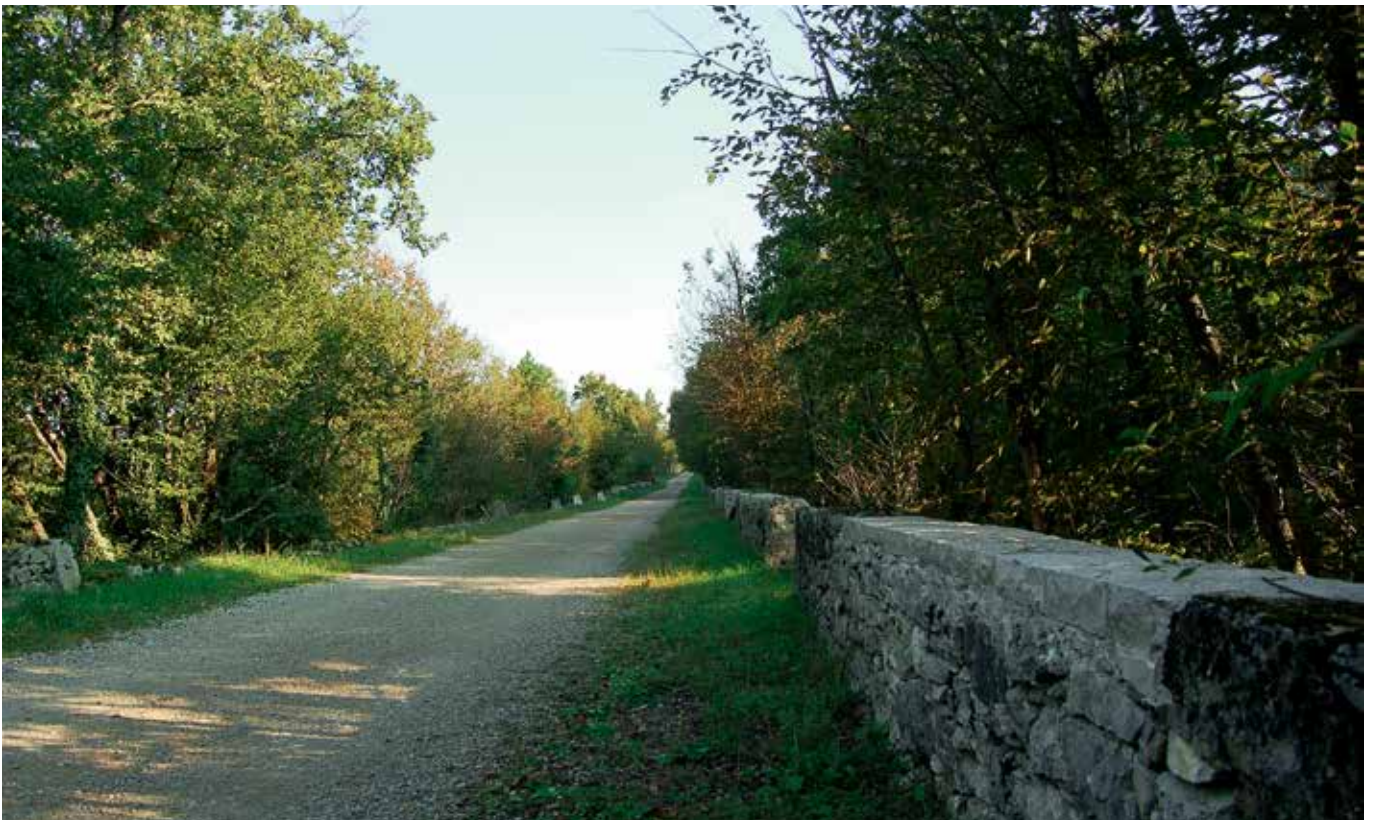
Sežana, obnovljeni suhi zidovi in nameščeni novi mejniki ob Bazovski cesti (foto: E. Belingar, 2014)

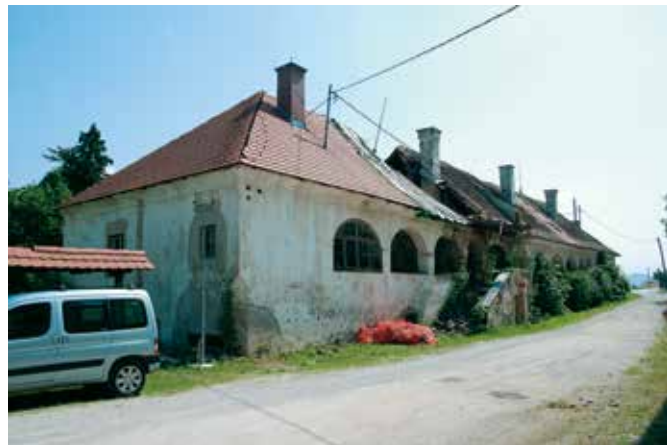
Slovenske Konjice, gospodarsko poslopje dvorca Trebnik, pogled na južno in zahodno fasado propadajočega poslopja (foto: U. Todosovska - Šmajdek, 2011, arhiv ZVKDS, OE Celje)

Leta 2005 je ZVKDS, OE Celje, izdal kulturnovarstvene akte za prenovo gospodarskega objekta. Izdelala sta jih konservatorja Anka Aškerc in Andrej Malgaj. Soglasje je bilo podano na PGD načrt arhitekture, ki ga je izdelalo podjetje Diar, d. o. o., iz Maribora, projektant Vito Lužar, u. d. i. a. Istega leta je bilo izdano tudi gradbeno dovoljenje, ki je vključevalo spremembo namembnosti objekta iz gospodarske dejavnosti v gostinsko-turistično. Potem pa se do leta 2011 ni premaknilo nič. Občina je sicer vztrajno pozivala takratnega lastnika, da je v skladu z zakonodajo dolžan opraviti nujna vzdrževalna dela na propadajoči stavbi, vendar neuspešno. Posledice so bile katastrofalne, saj se je v zahodnem delu objekta udrla streha in porušila strešna konstrukcija, v objekt pa je začelo zamakati. Nadaljnje aktivnosti v zvezi s prenovo so stekle, ko je občina Slovenske Konjice v celoti prevzela lastništvo nad objektom in nato od Evropskega sklada za regionalni razvoj pridobila finančna sredstva.

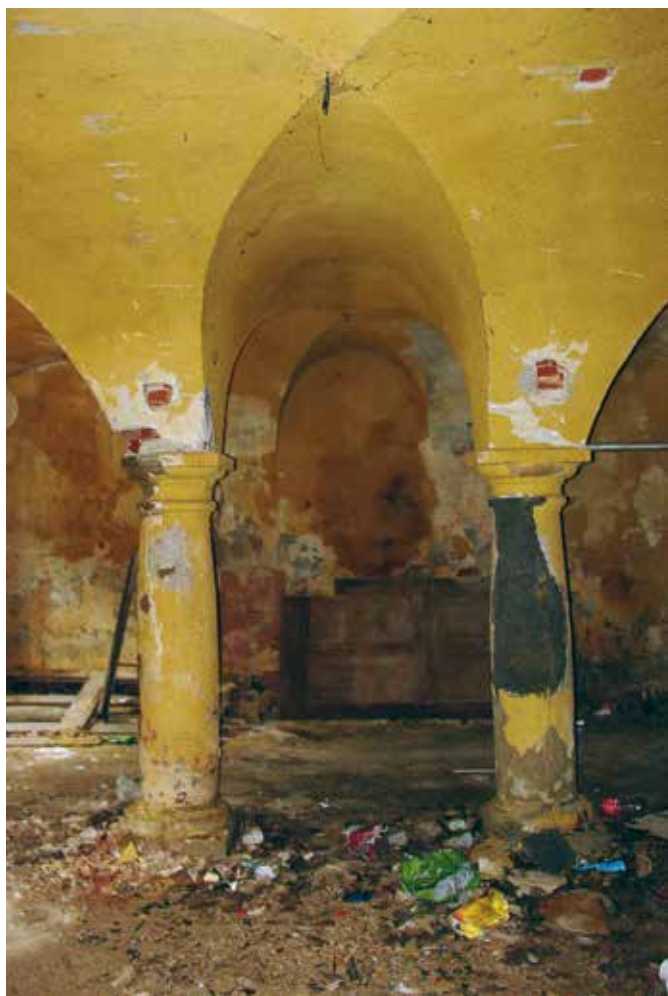
pozidali z opeko. Pri sanaciji stebriščne sobane se je žal izkazalo, da so bili kamniti stebri iz peščenjaka, ki so podpirali oboke, uničeni v tolikšni meri, da jih ni bilo mogoče ohraniti. Odločili smo se, da poiščemo rešitev v skladu z novimi tehnologijami. V sodelovanju s statikom smo se odločili za menjavo dotrajanih stebrov z jeklenimi, katerih končna

Slovenske Konjice, gospodarsko poslopje dvorca Trebnik, pogled na del stebriščne sobane pred obnovo (foto: U. Todosovska - Šmajdek, 2013, arhiv ZVKDS, OE Celje)

obdelava je bila izvedena z ustreznimi umetnimi masami na način, da se je njihov videz čim bolj približal kamnitemu stebri. Hkrati se je izvajala sanacija obokov.

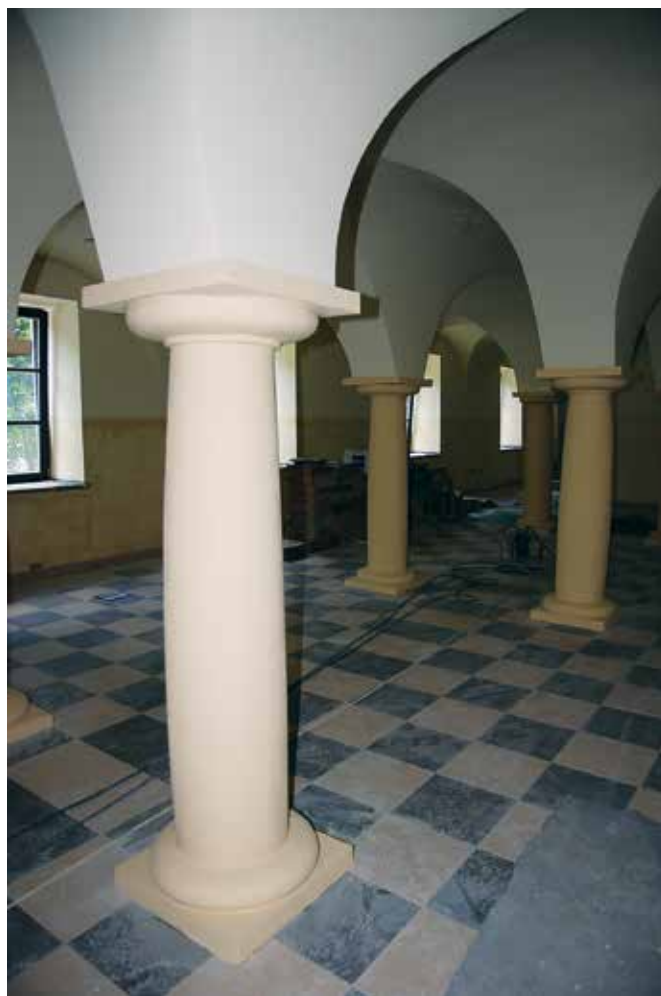
Slovenske Konjice, gospodarsko poslopje dvorca Trebnik, pogled na obnovljeno stebriščno sobano (foto: U. Todosovska - Šmajdek, 2014, arhiv ZVKDS, OE Celje)

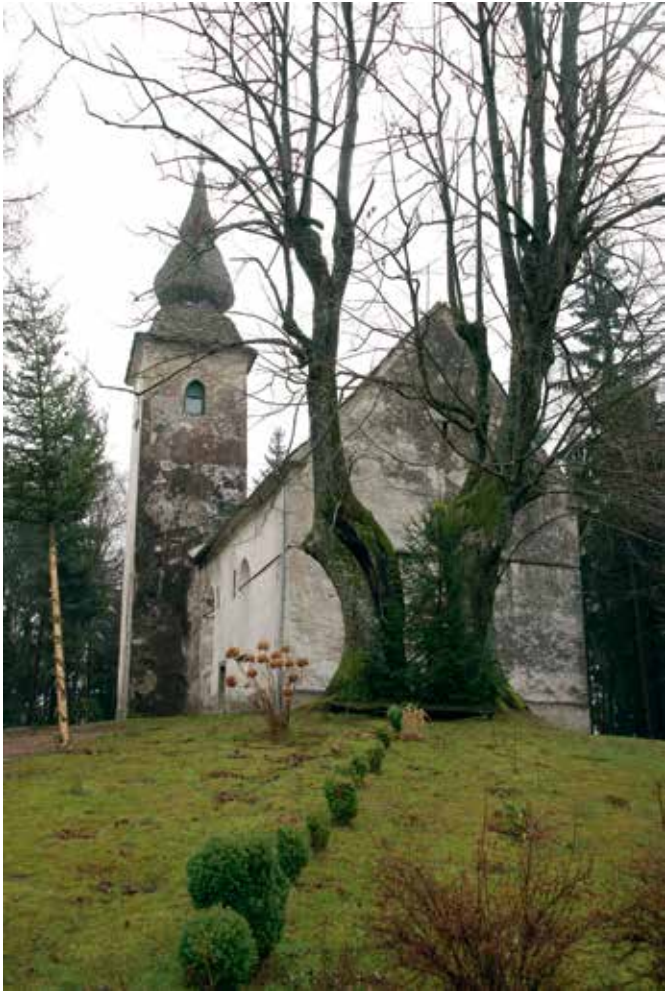
Spodnji Dolič, zunanja podoba propadajoče podružnične cerkve sv. Marjete pred obnovo (foto: U. Todosovska - Šmajdek, 2010, arhiv ZVKDS, OE Celje)

S skupnimi močmi so torej farani, večinoma z delom domačinov in lokalnih obrtnikov, dokončali obnovo fasade preostale zunanjsčine objekta ter v celoti zamenjali stavbno pohištvo. Ob rednem spremljanju del sva predstavnika ZVKDS, OE Celje, na kraju samem podajala detajlna navodila glede strukture ometa in same izvedbe detajlov na objektu. Notranjščina je bila po končanih delih na zunanjščini le barvno osvežena. Velika posvetitev z mašo, ki jo je vodil celjski škof Stanislav Lipovšek, je potekala 22. julija 2012. Ob ponosu domačinov, ki so večinoma z lastnimi sredstvi in delom pripomogli k ohranitvi propadajoče cerkvice, pa se je pojavila tudi želja po obnovi oltarjev. Nekaj denarja je ostalo, nekaj je bilo zbranega ob posvetitvi, in tako smo lahko spet zavihali rokave.

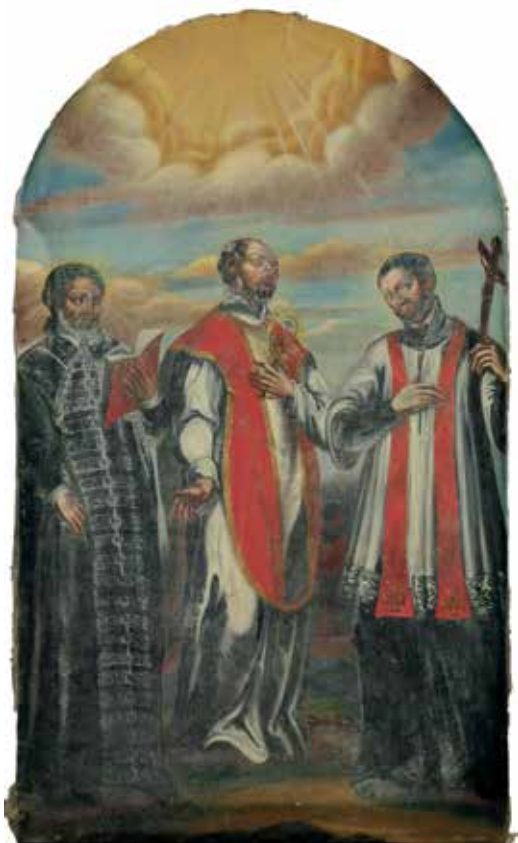
Slika visi v južnem stranskem oltarju cerkve sv. Jurija. Velika je pribl. 130 x 78 cm (v x š), zgoraj polkrožno zaključena in prikazuje tri svetnike: sv. Frančiška Ksaverija, sv. Ignacija in sv. Dominika. Avtor in čas nastanka nista znana. Slika je bila v preteklosti izpostavljena prekomerni vlagi, ki je na njej pustila očitne posledice. Lesen podokvir je bil močno črvojed, nestabilen in ponekod preperel. Platno je kompaktno, a je bilo močno nagubano. Na dveh mestih sta bili manjši raztrganini, podlepljeni s kosi platna. Hrbtna stran platna je bila močno zamazana (prah, iztrebki, rastlinski ostanki ...). Grund in barvna plast sta bila zelo izsušena in banjasto razpokana. Oprijemljivost s platnom je bila ponekod slabša, ob dotiku je prihajalo do odpadanja koscev. Po celotni površini so tako manjši kosci barvne plasti skupaj z grundom že odpadli. Barvna plast je bila prekrita s sivkasto kopreno, ki je bila bolj izrazita na črnih barvnih površinah. Na mestih poškodb so bile v preteklosti izvedene neustrezne retuše.

Srednje Grčevje, cerkev sv. Jurija, slika pred posegi (foto: Vid Klančar)

Zaradi oslabiljene barvne plasti se je na sliki najprej izvedla zaščita lica preko japonskega papirja (10-odstotni Beva371 v white spiritu). Sledili so odstranjevanje nečistoč s hrbtišča ter ravnanje in utrjevanje v podtlačni mizi. Po odstranitvi zaščite in utrjevalca so se odstranili nečistoče in ostanki laka v barvne plasti (blaga raztopina NH3 v vodi). Poškodbe platna so se reševale lokalno (šivanje, vstavljanje koščkov platna), sledilo je tračno podlepljanje robov platna. Kitanje se je izvedlo s klejnokrednim grundom. Ker barvna plast in grund med prvim utrjevanjem nista dosegla zadovoljive stabilnosti, se je slika ponovno impregnirala z utrjevalcem (15-odstotni Beva 371 v white spiritu) in obdelala v podtlačni mizi. Po odstranjevanju utrjevalca so se plombe barvno podložile z gvašem in izolirale z belim šelakom. Sledili sta napenjanje na nov lesen zagozdni podokvir in lakiranje. Retuša se je izvajala z oljnimi barvami v tehniki *tratteggio*.

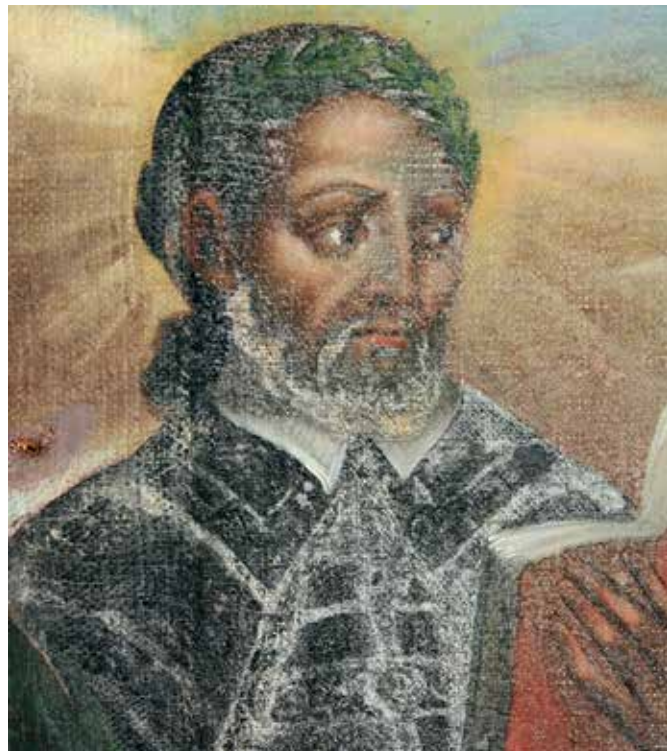
Srednje Grčevje, cerkev sv. Jurija, detajl pred posegi (foto: Vid Klančar)

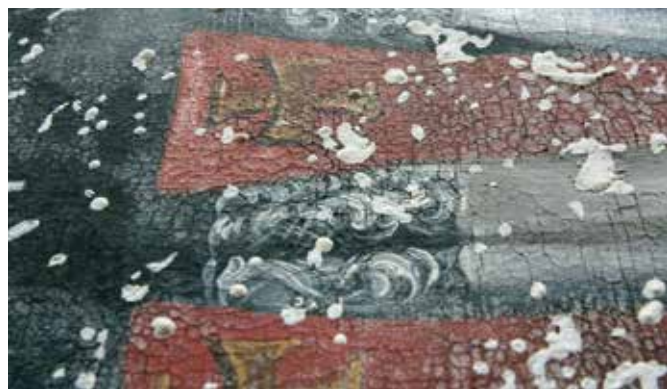
Srednje Grčevje, cerkev sv. Jurija, detajl med posegi – kitanjem (foto: Vid Klančar)

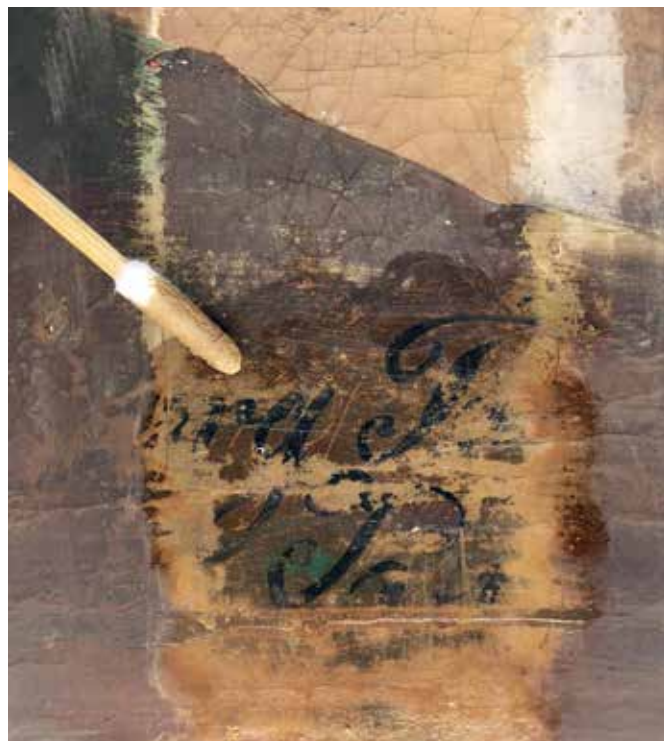
Stara Oselica, cerkev sv. Pavla, detajl slike Sv. Pavel med odstranjanjem preslikav (foto: Vid Klančar)

Glavnino posegov je predstavljalo odstranjanje nečistoč iz barvne plasti, ki je bilo zaradi površinske strukture platna

zelo oteženo. Odstranjanje se je izvajalo z geli in blago raztopino amonijaka v vodi.

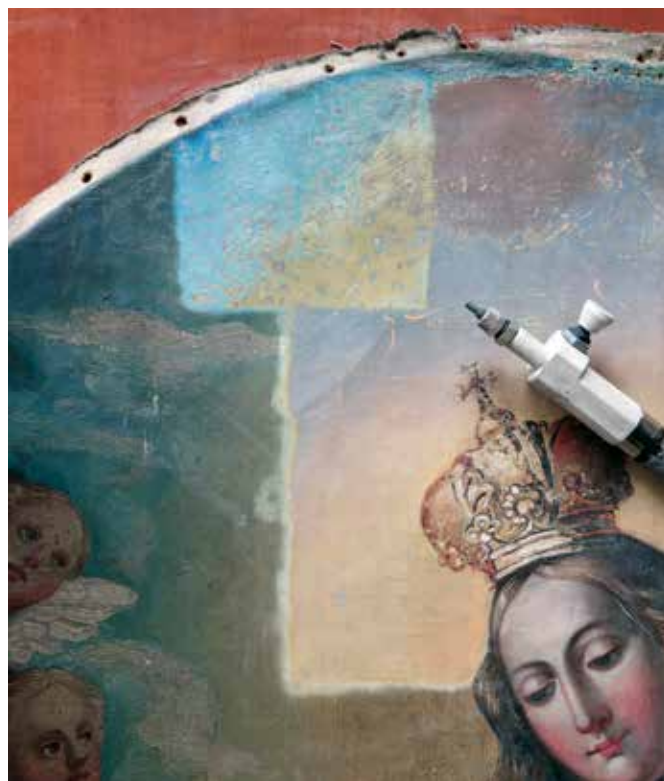
Stara Oselica, cerkev sv. Pavla, tanjšanje večslojnih pastoznih preslikav z mikropeskanjem (foto: Vid Klančar)

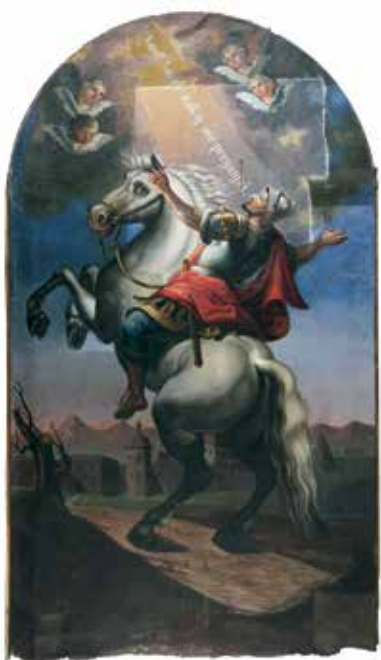
Stara Oselica, cerkev sv. Pavla, slika sv. Pavel med odstranjevanjem nečistoč z barvne plasti (foto: Vid Klančar)

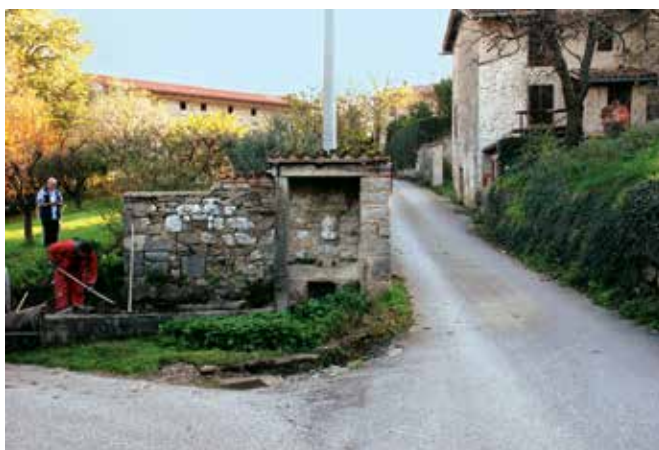
Šempas, Na Krep – Brida, pričetek del, 2012 (foto: A. Ščukovt)

Obnovitvena dela so se pričela s čiščenjem zaraščene in zanemarjene okolice. Odkopali so tudi eno od zasutih napajalnih korit. Zaradi dotrajanosti je bilo treba za tretjino podreti in na novo pozidati kamnito steno za koriti. Narejena je bila tudi nova enokapnica, ki so jo ponovno pokrili s starimi korci. Kamniti steber iz peščenjaka, ki streho nosi, je restavriral Anton Naglost. Dotrajano betonsko korito, namenjeno gospodinjstvu, so zamenjali z novim iz vipavskega peščenjaka. Obstoječi napajalni koriti sta sanirani. V neposredni okolici je bila izvedena meteorna kanalizacija. Na žalost Mestna občina Nova Gorica ni imela posluha, da bi do korit obnovila dotrajano vodovodno napeljavo z Mohoračevšča. Okolica vodnega vira je bila nazadnje tlakovana z mačjimi glavami in kamnitim tlakom nepravilnih oblik iz peščenjaka. Figuro plemiča – Brido je restavriral Anton Naglost.

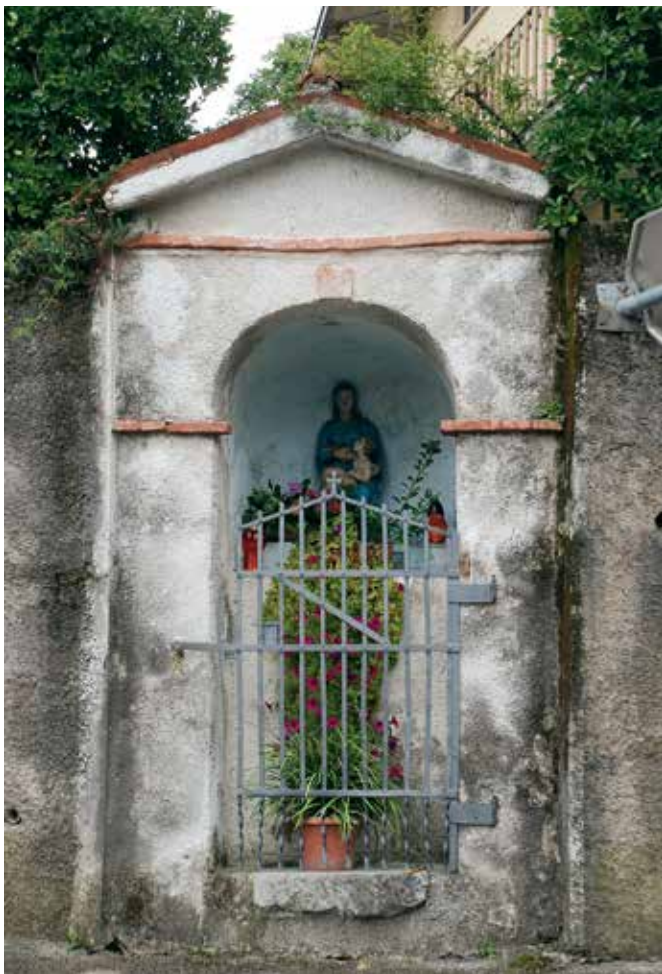
Ocenjujemo, da so kapelico pri Fulovževih na Gunu v Šempasu, »utopljeno« v obcestni podporni zid, pozidali v drugi polovici 19. stoletja. Pokriva jo značilna simetrična korčna dvokapnica s profiliranim trikotniškim čelom, zapira pa kovana ograja. Njeno pročelje v spodnji polovici krasi gradnja iz večjih kamnitih blokov, zgornji del pa navzven pomaknjene planete s polkrožno nišo. Vrsto desetletij je v niši stal leseni kip Marije z detetom velikosti 82 x 33 x 26 cm. Krajevna skupnost je leta 2014 kip Marije z detetom dala obnoviti restavratorki Marini Gruden. Kip je bil v precej slabem stanju, z več debelimi plastmi preslikav, ki so ga

Šempas, znamenje s kipom pred obnovo (foto: A. Ščukovt, 2013)

Z restavratorskimi posegi so bile s plastike odstranjene debele plasti novejših preslikav in na kipu so se pričele kazati reminiscence na renesančno kiparstvo. Po opravljenih restavratorskih delih na kipu Marije, ki v frontalni drži sedi na prestolu z Jezusom v naročju, ta pa jo globoko gleda in ji skoraj zbeži z rok, ocenjujemo, da je kip nastal v drugi polovici 16. stoletja, kar je za ta prostor izjemno odkritje. Sklepamo, da bi kip po provenienci lahko bil iz porušene cerkve na Cerju ali gotske predhodnice sedanje župne cerkve sv. Silvestra oziroma da je bil zagotovo sestavni del nekega oltarja.

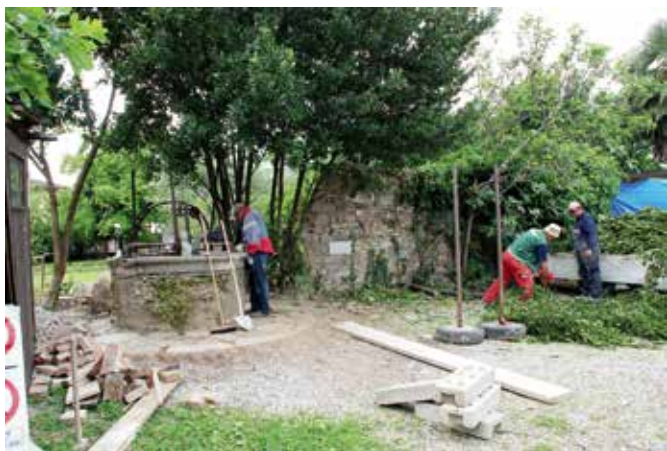
Šempeter pri Gorici, ambient z vodnjakom ob pričetku obnove (foto: A. Ščukovt, 2014)

Šempetrski vodnjak je bil vrsto let opuščen, ožja okolica je bila zaraščena in zanemarjena ter je služila kot odlagališče odpadnega materiala in parkirišče. Sanacija vodnjaka, ki je potekala v okviru projekta oživljanje vodnjakov in kalov v okviru programa LivingFountains, čezmejno sodelovanje Slovenija – Italija, se je pričela maja 2014. Izbrani izvajalec del, podjetje Remont, d. d., iz Ajdovščine, je okolico vodnjaka najprej očistil. Sledila je gradnja ograjnega zidu, ki so ga zaradi slabega gradbenega stanja morali porušiti in narediti temeljenje za nov zid. Vodilo ponovne pozidave zida je bilo, da se je zid pozidal z istim ali podobnim lokalnim materialom peščenjakom in v podobni tehniki gradnje. S sanacijskimi deli na nadzemnem delu vodnjaka pa smo kljub slabemu gradbenemu stanju tega dela poskušali ohraniti originalne segmente v čim večjem obsegu. Obnovili smo še obstoječ kovan mehanizem za dvigovanje vode, manjkajoči deli pa so bili narejeni na novo. Glede na analogije sorodnih vodnjakov smo predvidevali, da je bila nad mehanizmom nameščena streha. Ker izpričanih ali verodostojnih podatkov nismo pridobili, ta nato ni bila izvedena. Prav tako nismo pridobili nobenih podatkov o obliki in materialu pokrova vodnjaka, zato je bil izdelan nov pokrov glede na tipologijo obstoječih vodnjakov. Ob odstranitvi nasutja je bil odkrit in saniran originalen tlak. Preostali tlak izven oboda je bil narejen na novo.

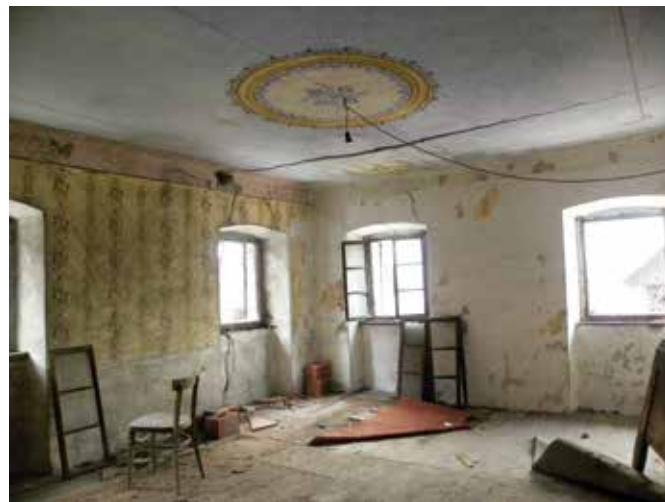
Šentjanž 4, notranjost pred obnovo (foto: B. Hostnik, arhiv ZVKDS, OE Celje)

Obnovitvena dela na stanovanjski hiši so obsegala temeljito statično sanacijo celotnega objekta. Stavbno pohištvo se je obnovilo v celoti kot replika prvotnega pohištva. Izjema je le v materialu, saj se je namesto smreke uporabil macesen. Lokalni mizar je pri izdelavi stavbnega pohištva dosledno upošteval konservatorska navodila. Na fasadi je bila izvedena rekonstrukcija vseh okrasnih fasadnih elementov. Obnovljen je bil tudi spodnji del kamnitega portala. Strešna kritina z ostrešjem se je v celoti zamenjala.

Poleg upravičenih del na podlagi razpisa Ministrstva za kmetijstvo pa je bilo na stanovanjski hiši izvedenih še veliko drugih obnovitvenih oz. restavratorskih del. Posebej je treba izpostaviti dela v notranjosti hiše, kjer se je izvedla celovita sanacija črne kuhinje. Zaradi vzdave dimnikov in ogrevalnih napeljav se je stena v črni kuhinji premaknila v notranjost

kuhinje za skoraj pol metra. Velik problem in izziv je bil v črni kuhinji rekonstruirati črno sajasto steno. Črna kuhinja sedaj ne bo več opravljala svoje funkcije in se v njej ne bo kurilo, tako da po naravni poti to ne bo izvedljivo. Žal nam kljub naporom in poizvedovanju pri strokovnjakih ni uspelo izvedeti, na kakšen način bi na novo pozidana stena lahko dobila videz stene iz črne kuhinje. Kurišče v črni kuhinji in svinjski kotel sta se s starimi zidaki ponovno pozidala. Opečni tlakovec, položen po tleh, je bil preveč poškodovan za uporabo, zato smo ga nadomestili z rabljenimi opečnimi tlakovci iz nekdanje ljubljanske Tobačne tovarne.

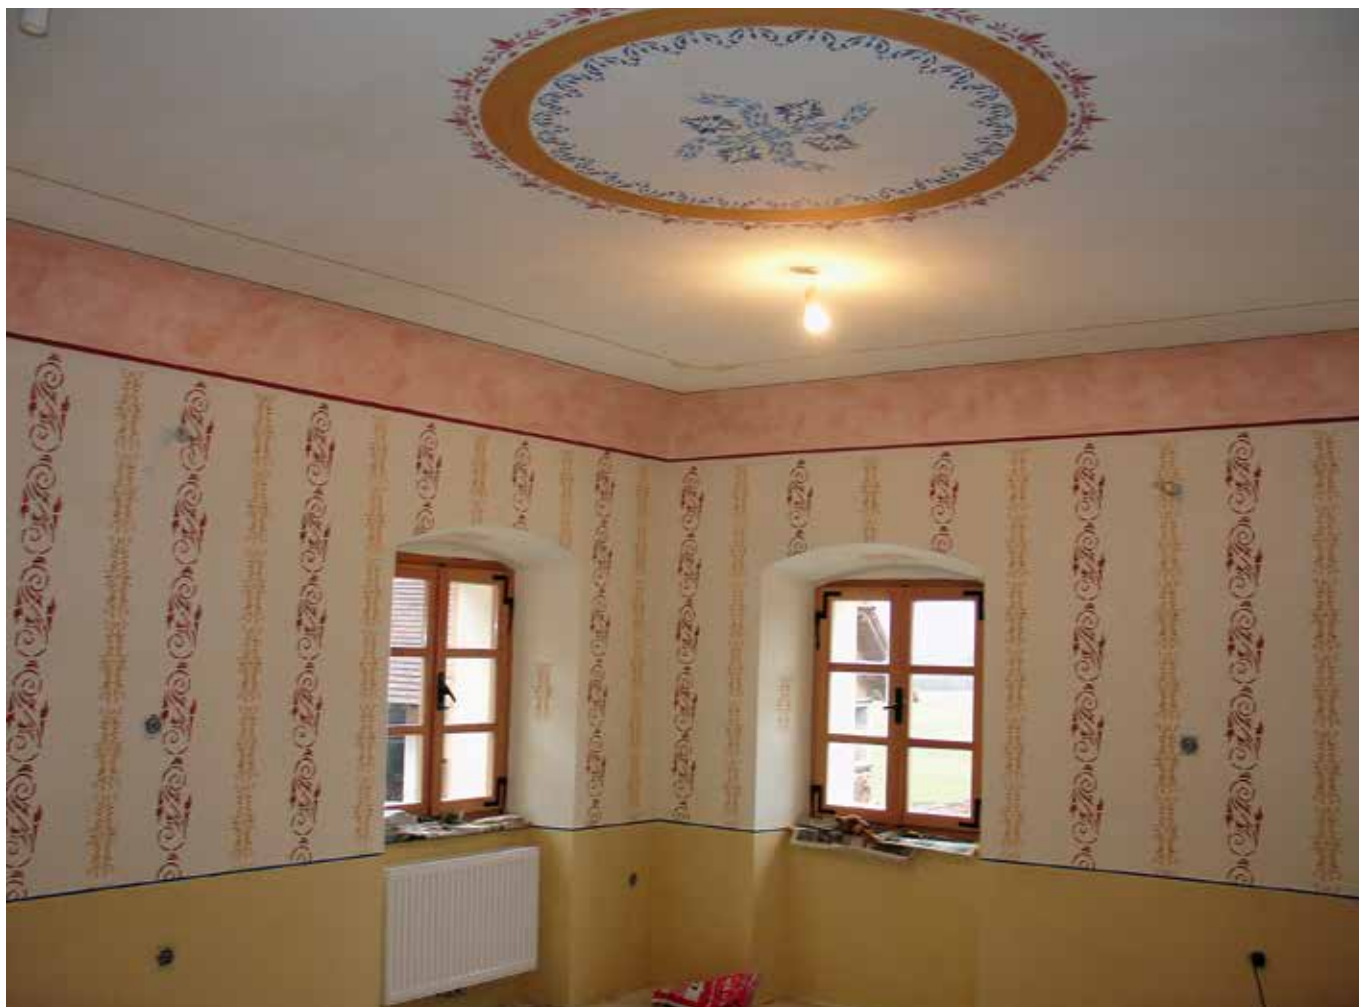
Šentjanž 4, notranjost po obnovi (foto: B. Hostnik, arhiv ZVKDS, OE Celje)

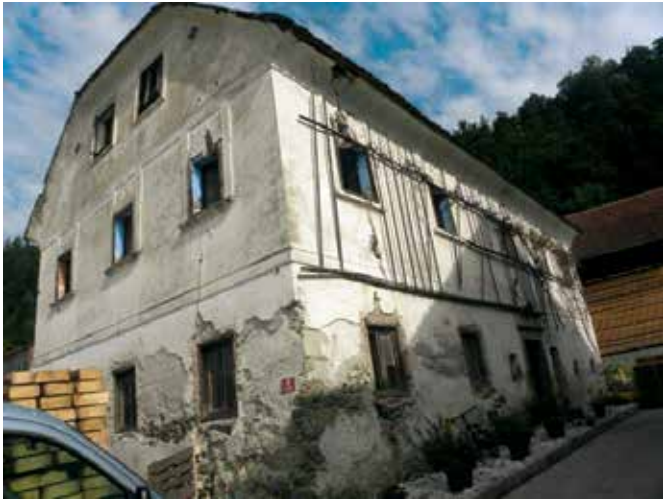
Šentjanž 4, zunanost pred obnovo (foto: B. Hostnik, arhiv ZVKDS, OE Celje)

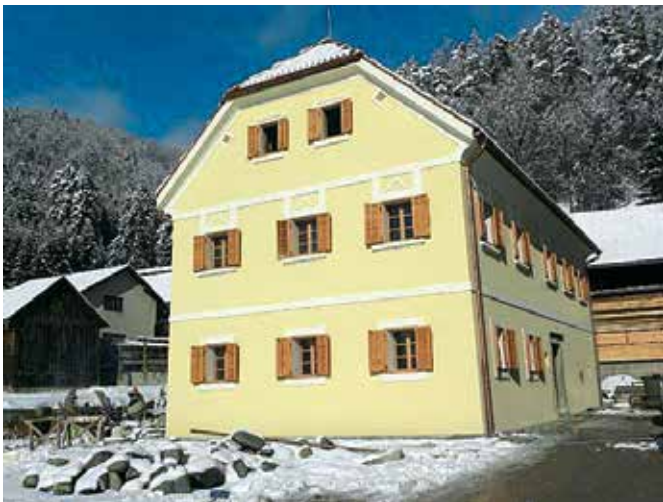
Hiša Šentjanž 4, zunanost po obnovi (foto: B. Hostnik, arhiv ZVKDS, OE Celje)

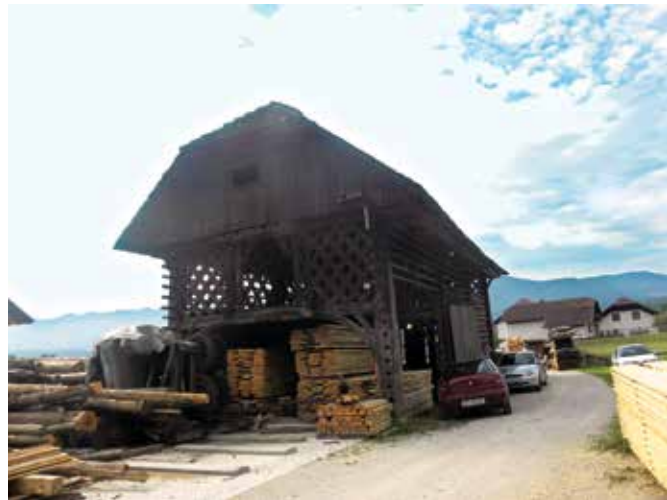
Šentjanž 4, kozolec pred obnovo (foto: B. Hostnik, arhiv ZVKDS, OE Celje)

Kozolec toplar je bil zgrajen leta 1865, o čemer priča letnica na severnem veznem tramu. Ima tri pare stebrov in gosto mreženo brano. Streha s čopoma je krita z bobrovcem. Obnovitvena dela na kozolcu so obsegala celovito obnovo strešne kritine – dotrajana opečna kritina se je nadomestila z novo. Tesarsko se je kozolec poravnal in ojačal. Obnovili ali zamenjali so se poškodovani leseni deli. V celoti sta se na novo obila zatrepa (z deskami različnih dimenzij). Posebno pozornost smo posvetili izdelavi replike vrat, ki vodijo na hodnik brane. Vrata so polkrožno zaključena v obliki delne rozete. Rante med okni so se nadomestile z novimi, ročno tesanimi. Vsi leseni deli so prepuščeni naravni patinaciji.

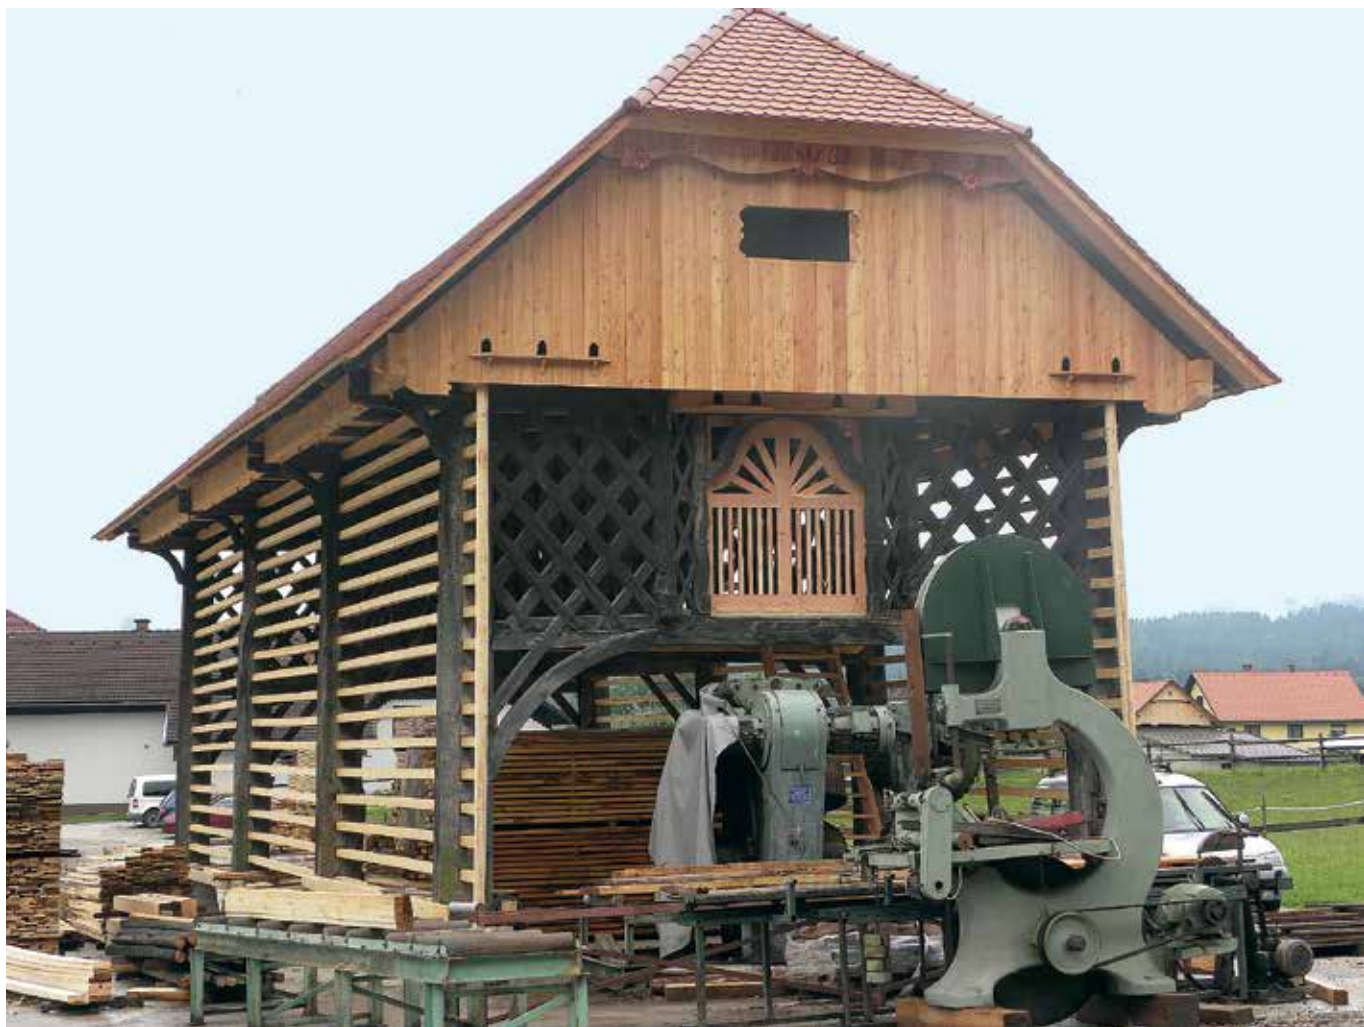
Šentjanž 4, kozolec po obnovi (foto: B. Hostnik, arhiv ZVKDS, OE Celje)
