**Varstvo  
Spomenikov**  
poročila

**50–51**

Zavod za varstvo  
kulturne dediščine Slovenije

**Varstvo spomenikov, poročila 50–51**

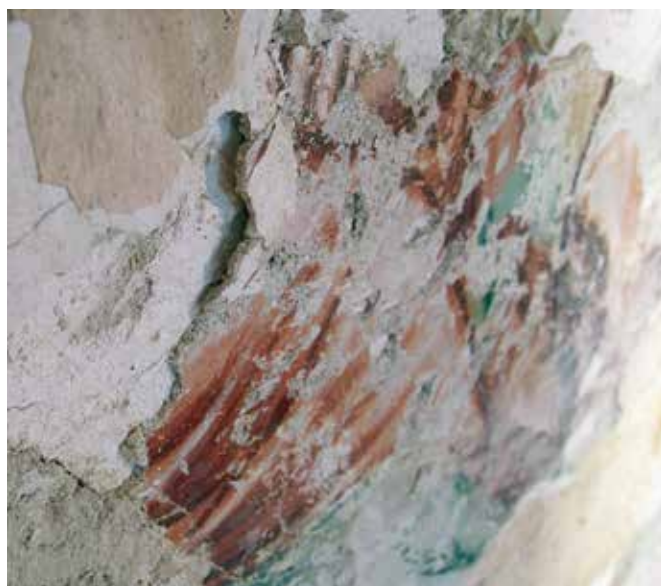
Cerkveni zid je kamnit, debel pribl. 80 cm. Vezivna malta je sestavljena iz peska in žganega apna. Zid ne vsebuje dodatnih gradbenih elementov. Na notranji strani sta v večini dva sloja apnenih ometov, razen ob mestih, ki so bila v baroku predelana. Tam je bil originalni omet v celoti odbit in izveden nov, ki pa je manj kvaliteten in krušljiv. Poškodbe zaradi neurejenega odvodnjavanja segajo do višine pribl. 2 m in so izrazitejše na severni steni cerkvene ladje. Omet je pri tleh že odpadel, više pa je podmehurjen. Na površini se je nabral sloj sige, ki je v večji meri prisotna v spodnjih delih poslikav in se postopoma zmanjšuje v zgornjih predelih. Ponekod je vidna tudi prisotnost alg in plesni. Omet je predvsem v gornjem delu zidovja razpokan (potres, pretekli gradbeni posegi). Poškodovan je tudi poslikan omet, ki je bil naključno za potrebe nanašanja kasnejšega ometa. Ponekod je opazno odstopanje tanjših slikovnih ometov od nosilca, kar povzroča nastanek zračnih žepov in nestabilno površino, ki se ponekod kaže tudi kot nestabilnost barvne plasti oz. luščenje. Poslikava je slikana večina v fresco tehniki, po rezultatih analize vzorcev pa je vidno, da gre za kombinirano, večplastno

Šentjošt nad Horjulom, cerkev sv. Jošta, detajl pred posegi (foto: Barbara Košir)

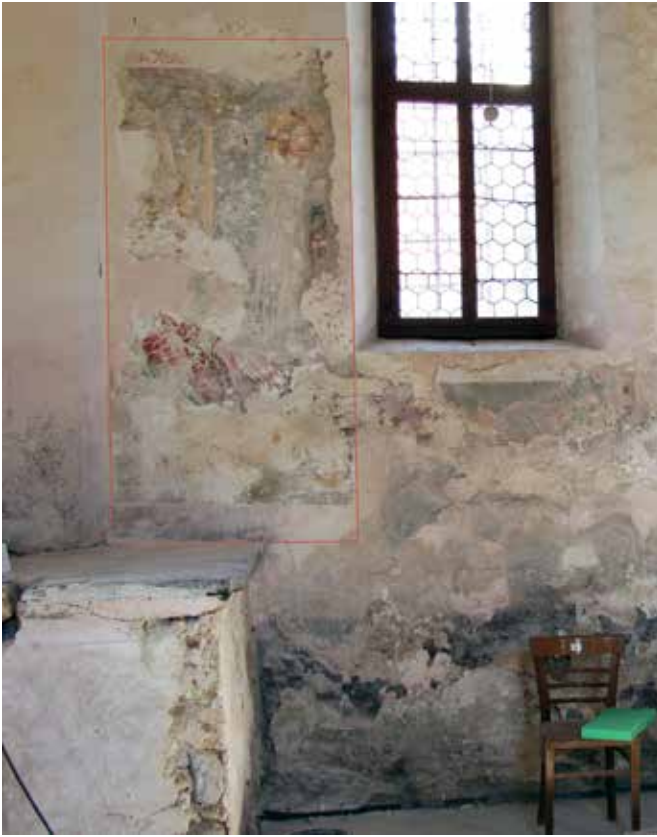
Šentjošt nad Horjulom, cerkev sv. Jošta, del južne stene s fragmentom, ki je bil predmet obdelave (označeno rdeče) (foto: Vid Klančar)

Pred začetkom del so bili odvzeti vzorci ometa in pigmentov na različnih barvnih površinah. Analiza je bila izvedena na naravoslovnem oddelku Restavratorskega centra. Dela so se začela z odstranjevanjem recentnih ometov in beležev. Debelejši ometi so se odstranili s kladivom in dletom, tanjši pa s skalpelom. Ob tem sta se pokazali podmehurjenost nosilnega ometa ter obenem trdovratna zasiganost beležev na barvni plasti v spodnjem delu poslikave. Zaradi podmehurjenosti je bil omet nestabilen, kar je oteževalo odstranjevanje sicer lahko odstranljivih beležev. Med delom se je bilo tako treba večkrat vračati na postopke kitanja in injektiranja in ponovnega odkrivanja. Robovi poslikave so bili na posameznih mestih v preteklosti že obšivani z začasnim ometom. Pri odstranjevanju tega ometa je bila potrebna izredna pazljivost, saj so bili robovi ponekod zdrobljeni in v tesnem stiku z vrhnjim ometom. Mesta po celotni površini fragmenta, kjer je bil omet v preteklosti naključno, so bila v preteklosti zapolnjena z neprimernim kitom (granulacija peska, prekrivanje poslikave). Tudi tu je bilo odstranjevanje

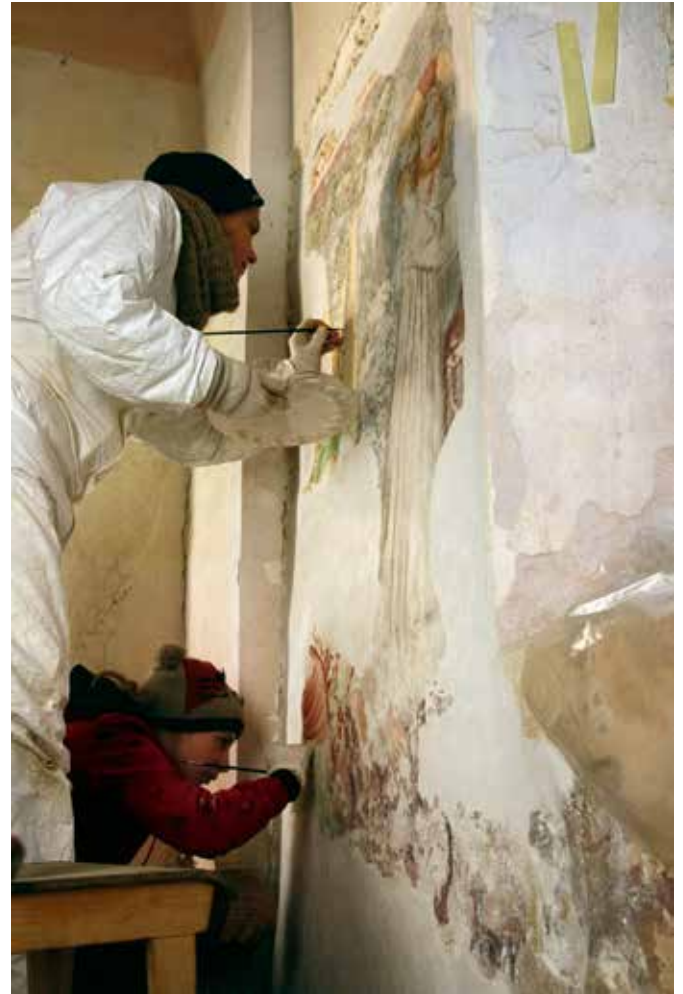
Šentjošt nad Horjulom, cerkev sv. Jošta med retušo (foto: Vid Klančar)

ometa večja. Nov, dekorativni omet je bil izveden v dveh slojih. Odstranjevanje sige na najbolj poškodovanih delih se je pričelo po injektiranju in kitanju, ki sta delno utrdila krušljiv vrhnji omet. Ker mehansko odkrivanje s skalpelom ni bilo možno, se je odstranjevanje izvedlo s pnevmatskim mikrokkladivom – ingruverjem. Kljub previdnemu delu je bilo treba del sige zaradi nevarnosti poškodb pustiti. Sledil je postopek utrjevanja barvne plasti in odstranjevanja nečistoč z oblogami amonijevega karbonata. Uporabljena je bila 10-odstotna raztopina v vodi, čas nanosa je variiral od 30 do 45 minut. Retuša se je izvajala s pigmenti, enakimi originalnim. Za vezivo je bil uporabljen amonijev kazeinat. Retuša se je izvajala v *tratteggio* tehniki. V zgornjem delu poslikave, kjer je bil delilni pas s kosmatskim vzorcem, se je izvedla manjša rekonstrukcija.

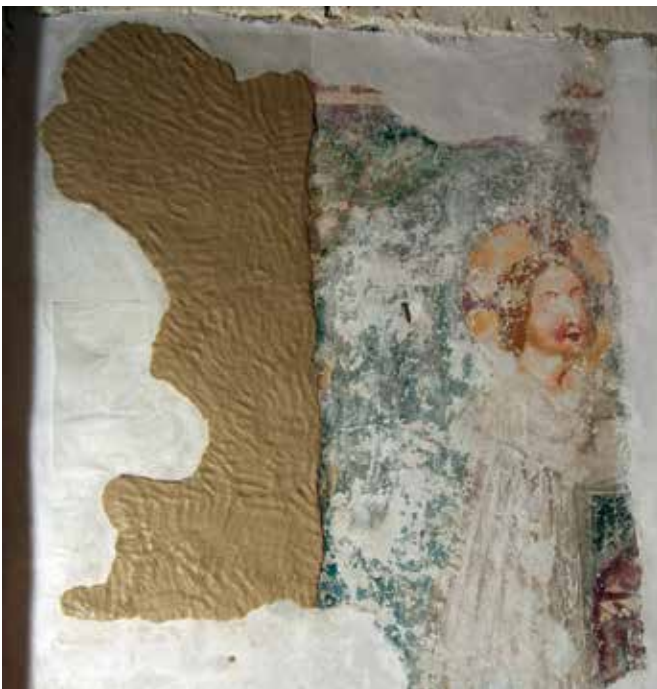
Šentjošt nad Horjulom, cerkev sv. Jošta med odstranjevanjem nečistoč in utrjevanjem z amonijevim karbonatom (foto: Barbara Košir)

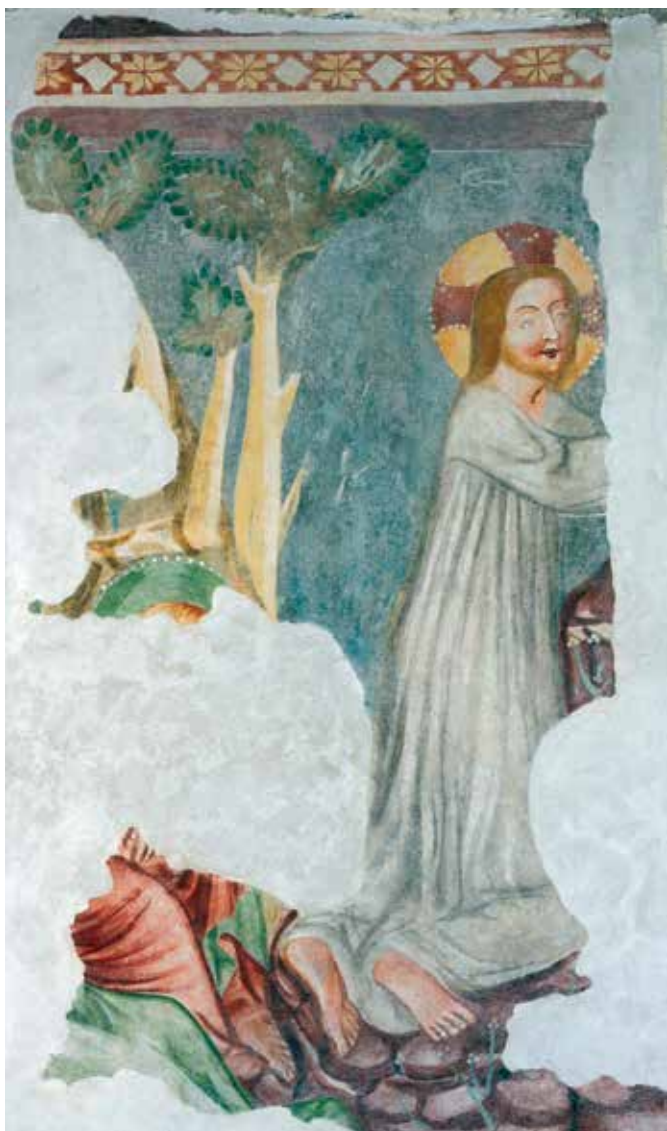
Šentjošt nad Horjulom, cerkev sv. Jošta po posegih (foto: Vid Klančar)

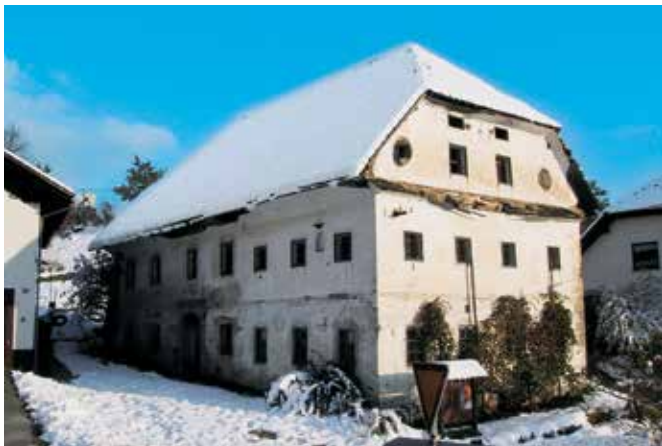
Šentjošt nad Horjulom, hiša Šentjošt nad Horjulom 9 pred obnovo (foto: A. Bahar Muršič, 2003)

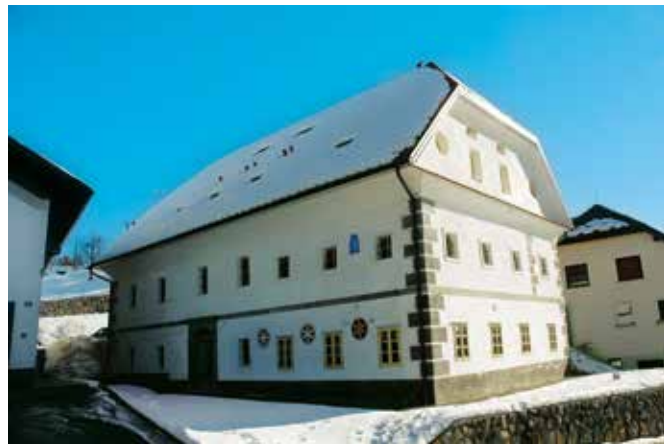
Šentjošt nad Horjulom, obnovljena Možinetova hiša (foto: A. Bahar Muršič, 2013)

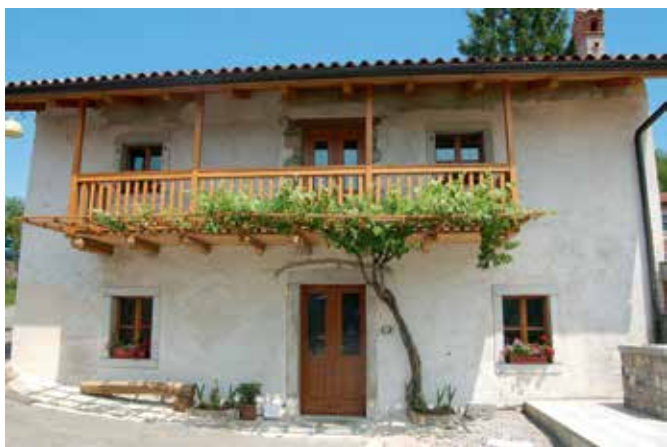
Betanja, fasada stanovanjske hiše domačije Betanja 4 pred izdelavo finalnega sloja (foto: E. Belingar, 2012)

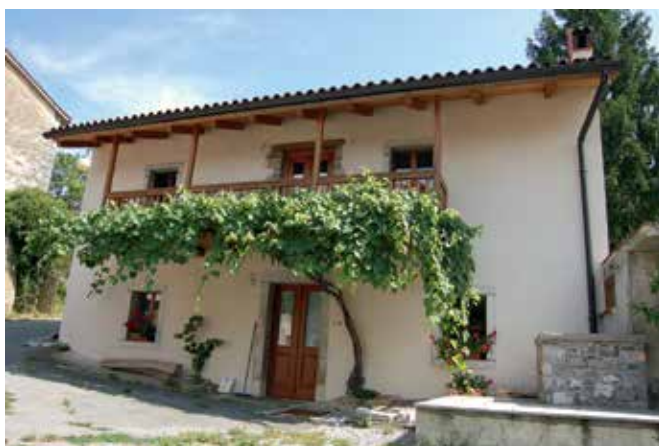
Betanja, fasada stanovanjske hiše domačije Betanja 4 po izvedbi del (foto: E. Belingar, 2015)

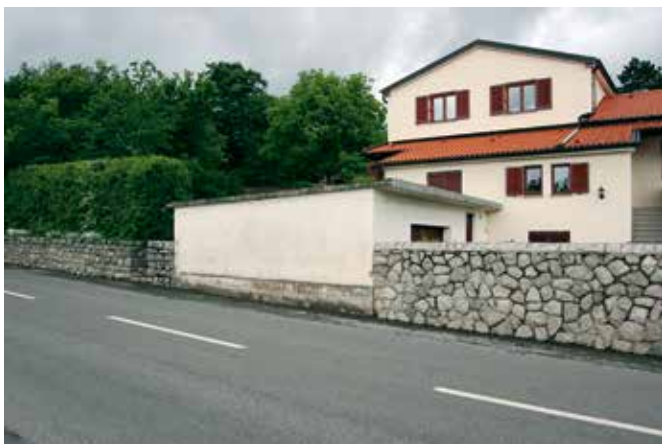
Matavun, na garaži hiše Matavun 1 so popravili streho, ki je bila dotrajana in je zamakala, obnovili fasado in izvedli mejni zid (foto: E. Belingar, 2013).

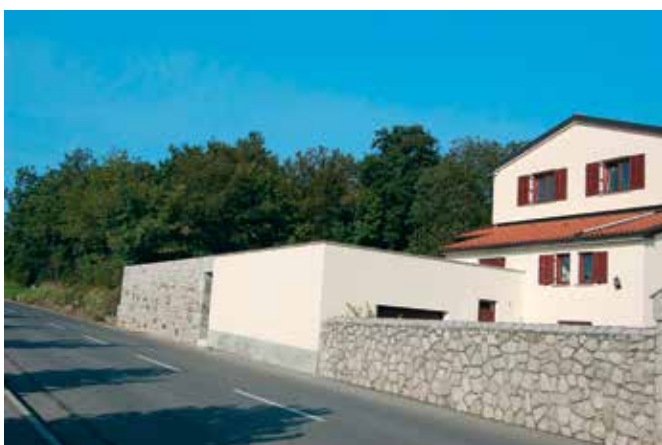
Matavun, hiša Matavun 1 po izvedbi del (foto: E. Belingar, 2014)

objektih znotraj Parka so bili izvedeni manjši posegi, premo sorazmerni dodeljeni višini sofinancerskih sredstev. Tako je bilo na nekaj objektih dotrajano leseno stavbno pohištvo zamenjano z novim (Matavun 1, Matavun 1a, Matavun 3), tlakovana so bila dvorišča in položeni tlaki ob hišah oz. ob vodnjaku (Matavun 5, Matavun 7, Matavun 10, Škocjan 1), izvedeni so bili novi ometi in/ali pobarvane fasade (Matavun 3a, Betanja 4), obnovljeni poškodovani deli kamnitega suhega zida (Matavun 8a) in podpornega zida (Matavun 3 b, Matavun 7, Betanja 5) ter popravljeno je bilo ostrežje in zamenjana strešna kritina (Matavun 2).

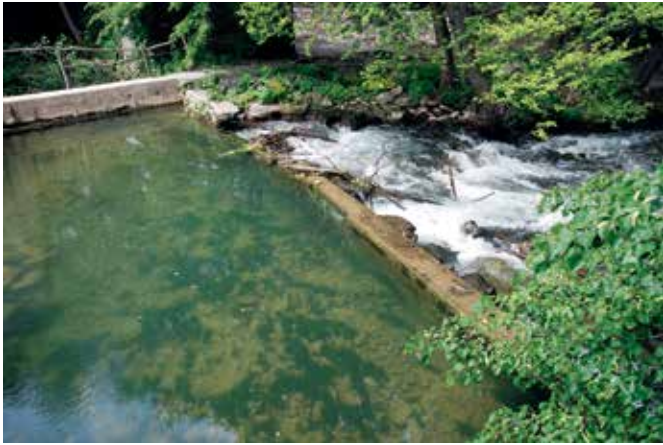
Škoflje, Dujčev mlin ob reki Reki, položno tlakovano dno od jezua proti strugi pred obnovo (foto: E. Belingar, 2013)

da so se v temeljih utrdili z malto. Uporabljalo se je obstoječe kamenje, ki se je ponovno zložilo v zidove. Od jezua proti strugi se je obnovilo položno tlakovano dno za premostitev višinske razlike med jezom in vodno gladino ter naredil prehod za ribe. Jez se je dvignil na prvotno višino. Uporabljalo se je obstoječe, a razsuto masivno kamenje. Obenem se je obnovila stara pot, po kateri so kmetje v preteklosti gnali živino napajat v mlinščico. Okoli luščilnice za ječmen so se položili kamniti tlakovci do brežine, ki jo je spodjedala voda. Izvedla se je kamnita škarpa višine 70 cm med nižjim tlakovanim delom okoli luščilnice in višjim terenom malega loga. Ob mlinščici se je ob luščilnici pozidal kamnit zid z lokalnim kamnom po vzoru obstoječih ohranjenih. Lastnik je sam izdelal mlinsko kolo premera 3,48 m za luščilnico za ječmen po vzoru ohranjenega, a dotrajanega, ter leseno ograjo mostička čez mlinščico po vzoru dotrajane. Uporabil je kovinske dele s starega kolesa, lesene pa je na novo izdelal iz hrastovega lesa.

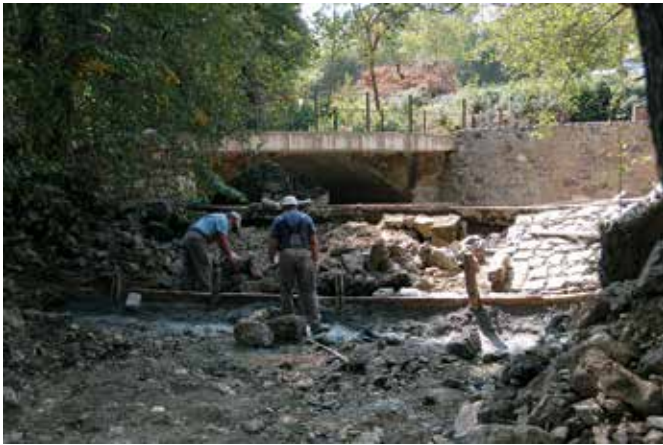
Škoflje, Dujčev mlin ob reki Reki, dno od jezua proti strugi med obnovo (foto: E. Belingar, 2013)

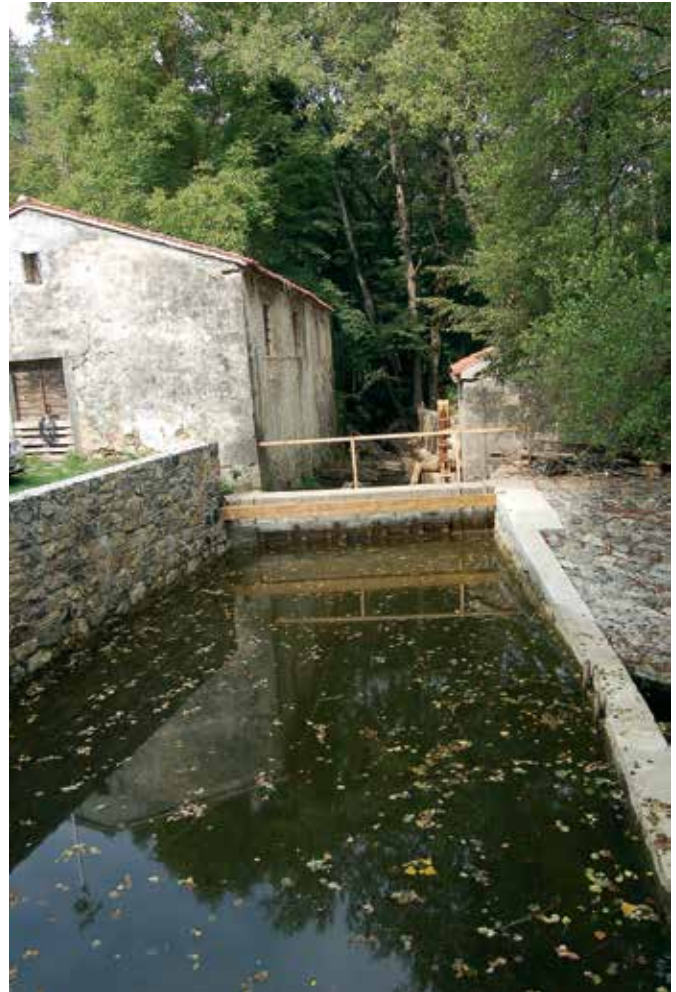
Škoflje, Dujčev mlin ob reki Reki, mlinščica z na novo pozidanim bregom ob njej (levo), utrjenim vrhom jezua s prehodom za ribe in že nameščeno novo mlinsko kolo na luščilnici za ječmen (desno) (foto: E. Belingar, 2013)

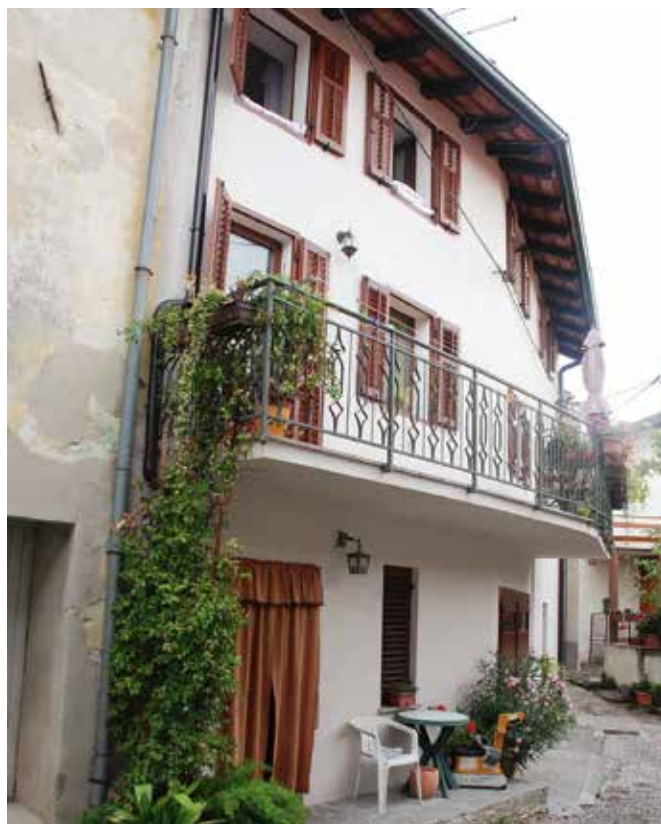
Šmartno v Brdih, hiša Šmartno 47 (foto: A. Ščukovt, 2014)

V letu 2014 so se lastniki odločili, da bodo na hiši izvedli investicijsko vzdrževalna dela. Dela je izvedlo podjetje Nafče, d. o. o., iz Solkana, ki je najprej izoliralo izpostavljeno severno pročelje hiše. V napuščih so obstoječe planete dim. 80 cm zamenjali z za ta prostor značilnimi polnimi planetami dim. 25 x 12,5 cm na letvah in streho prekrili s korci. Nazadnje je bil izveden apneni fasadni omet (Fassa Bortolo). Lastnik pa je prebarval še stavbno pohištvo.

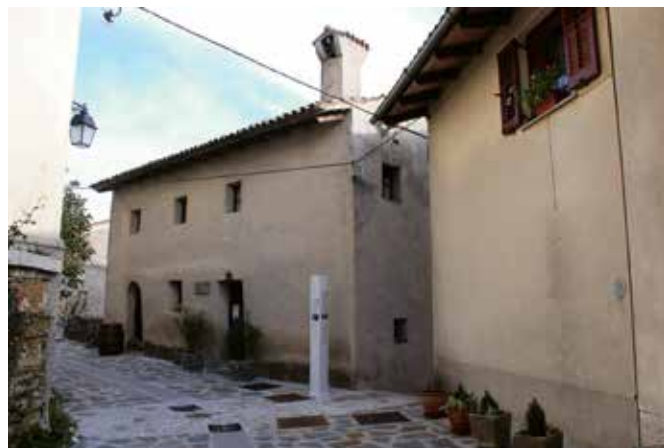
Šmartno v Brdih, pogled na vhodno fasado hiše Šmartno št. 49 pred obnovo, 2012 (foto: A. Ščukovt)

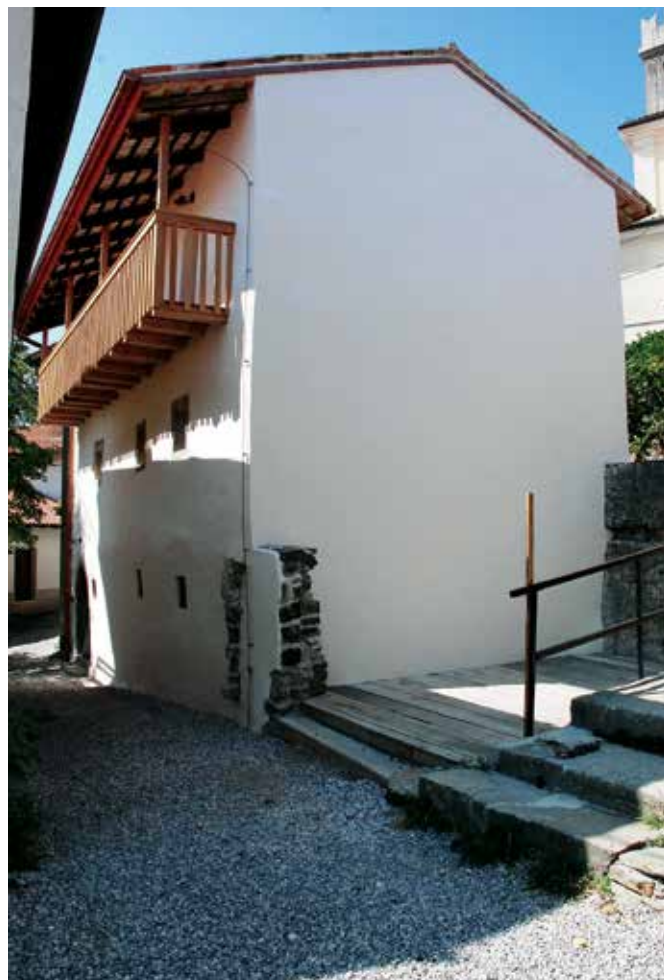
Šmartno v Brdih, t. i. gotska hiša, južna in vzhodna fasada po obnovi, 2013 (foto: A. Ščukovt)

V devetdesetih letih 19. stoletja je želja zainteresirane javnosti in strokovnih služb po oživitvi Šmartnega postala izrazitejša in do danes je vas doživela celovito obnovo. Hiša Šmartno št. 49, ki leži v središču vasi, je naziv gotska hiša dobila po gotsko oblikovanem kamnitem portalu, ki je vhod v klet. Celovito je bila sanirana leta 1979. Konec devetdesetih let prejšnjega stoletja je Goriški muzej v njej postavil etnološko zbirko. V njenih prostorih so tudi večkrat razstavljale šmartenske žene z ročnimi deli. Ker je v hišo zamakalo, zlasti v kletnih prostorih, se je lastnica objekta Občina Brda odločila, da objekt sanira in obstoječo zbirko posodobi. Kandidirala je na razpisu Ministrstva za kmetijstvo Ohranjanje in izboljšanje dediščine podeželja iz Programa razvoja podeželja 2007–2013, ukrep 322, in pridobila sredstva. Od maja do novembra 2013 so bila na hiši izvedena naslednja investicijskovzdrževalna dela: drenaža, odbijanje obstoječega fasadnega ometa do okrog pol metra od tal, krpanje fasadnega ometa, slikanje fasad po zavodski barvni študiji, zamenjava dotrajane korčne kritine in žlebov, sanacija dekorativnih planet na strehi in strešnem napušču, obnova ganka, pleskarska dela v notranjosti in sanacija ognjišča v pritličju. Izvajalec gradbenih del Inženiring Rupena, d. o. o., Ljubljana, je bil izbran na javnem natečaju.

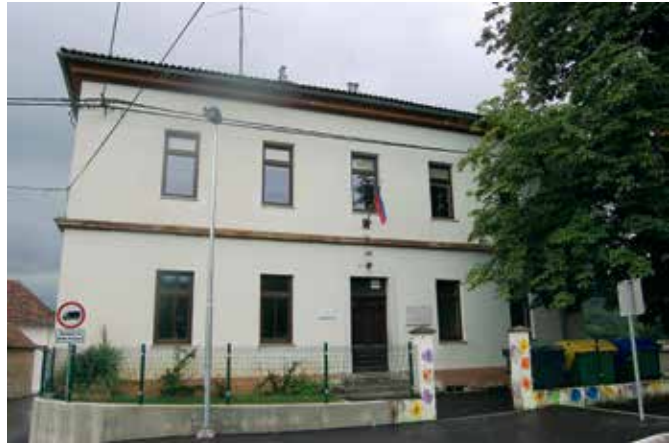
Šmihel pri Košani, stara šola pred obnovo (foto: E. Belingar, 2011)

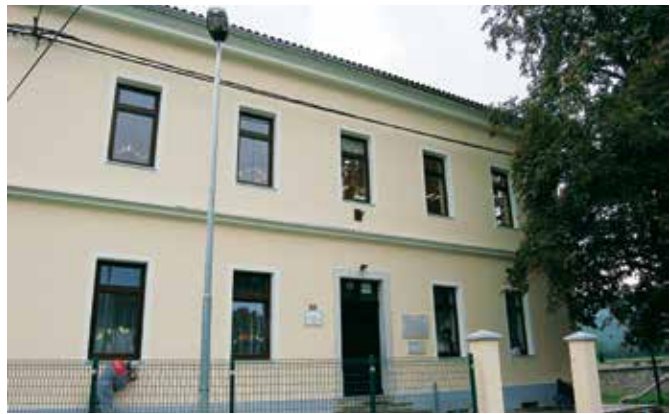
Šmihel pri Košani, šola po obnovi zunanjščine (foto: E. Belingar, 2014)

obnovitvena dela. Pred pričetkom del so restavratorji izvedli sondaže fasade in izdelali študijo njenega obarvanja. Obnova je zajemala zamenjavo dotrajane kritine z novo, zamenjavo kleparskih izdelkov ter sanacijo in obarvanje fasade. Za prekritje so uporabili polkrožne opečne gladke korce na osnovi arhivske fotografske dokumentacije. Obnovila se je tudi fasada z detajli, profiliranim strešnim vencem, delilnim zidcem ter kamnitimi okvirji vhodnih vrat in kletnih oken. Izvorna lesena vhodna vrata so ohranili in jih le prebarvali, dotrajana vrata na kovinskem okvirju v kletni skladišči prostor na zadnji stranski fasadi pa so zamenjali z novimi lesenimi. Delno so uredili še okolico objekta. Na novo so izvedli plato pred objektom, pred tem uredili drenažo in odvodnjavanje, prezidali in prebarvali so zidana stebrička, ki omejujeta vhodno odprtino ograje pred šolo.

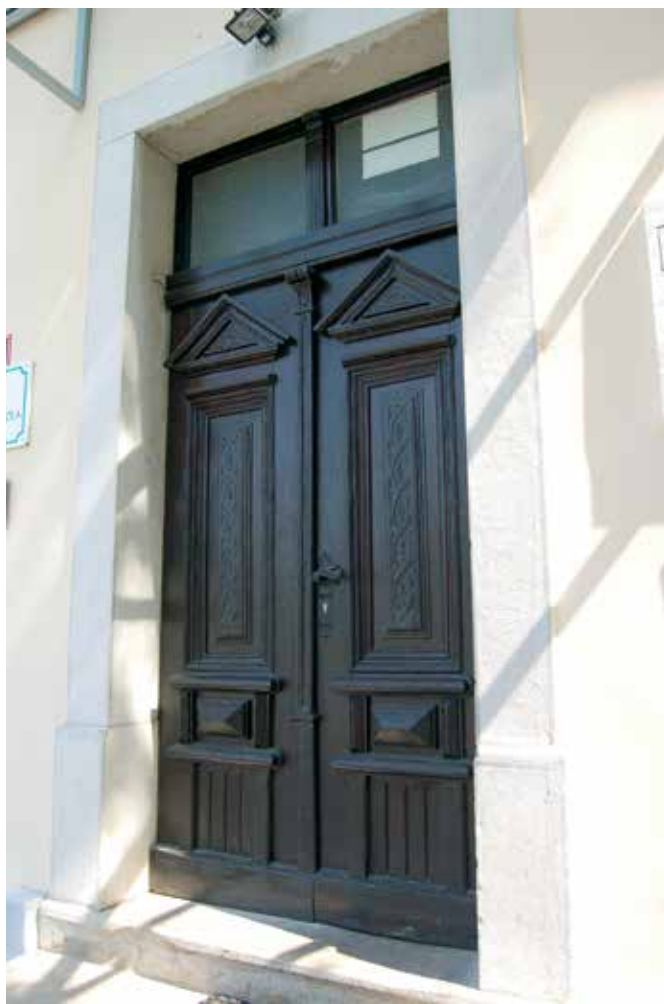
Šmihel pri Košani, stara šola, izvorna lesena vrata so ohranili in jih lepo prebarvali (foto: E. Belingar, 2014).

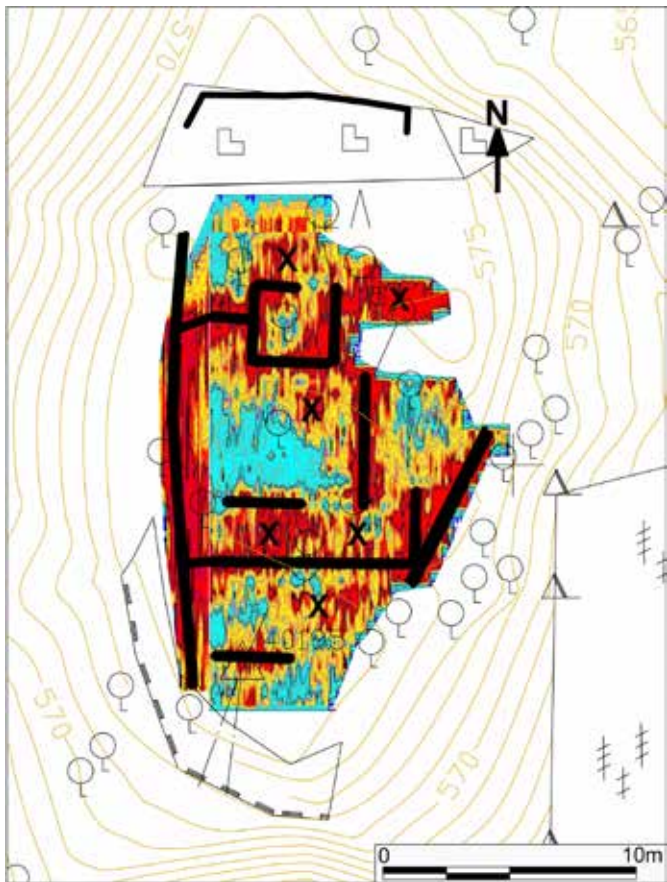
Radlje ob Dravi, razvaline gradu Mahrenberg, rezultati georadarske metode. Horizontalni rezi radarskih odbojev na globini pribl. 1 m pod današnjo površino. Črne linije ponazarjajo izrazite radarske odboje na mestu dobro ohranjenih zidov. Poleg tega je nekaj območij močnih radarskih odbojev brez jasne usmeritve. Sklepamo, da gre za debele plasti ruševinskega materiala (X).

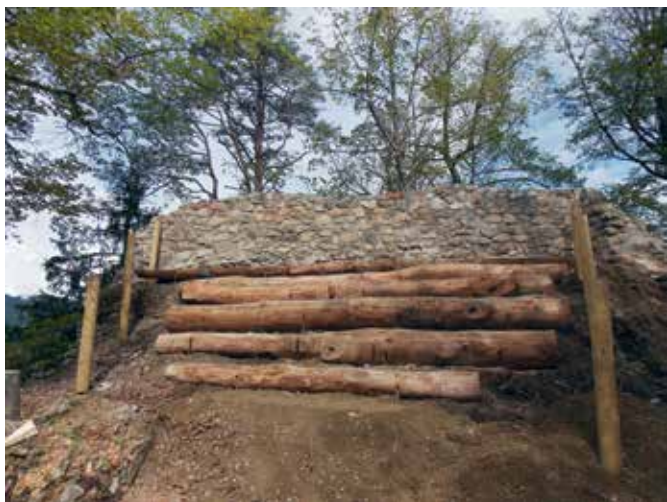
Radlje ob Dravi, razvaline gradu Mahrenberg, pogled na notranjo stran severnega zidu stanovanjsko-obrambnega stolpa med arheološkim dokumentiranjem, po delno izvedenih gradbenih delih in med izdelavo avditorija (foto: arhiv ZVKDS in Arheoterra, d. o. o.)

Najprej je bila z zidov in iz njihove najbližje okolice odstranjena vegetacija, odstranjeni so bili tudi razrahljani kamni z vrha zidu oziroma razvalin, nato pa je bil na zdravo, še čvrsto osnovo zid do ustrezne višine znova pozidan. Z izpadlim kamenjem so bila ponovno pozidana tudi poškodovana mesta razvalin.

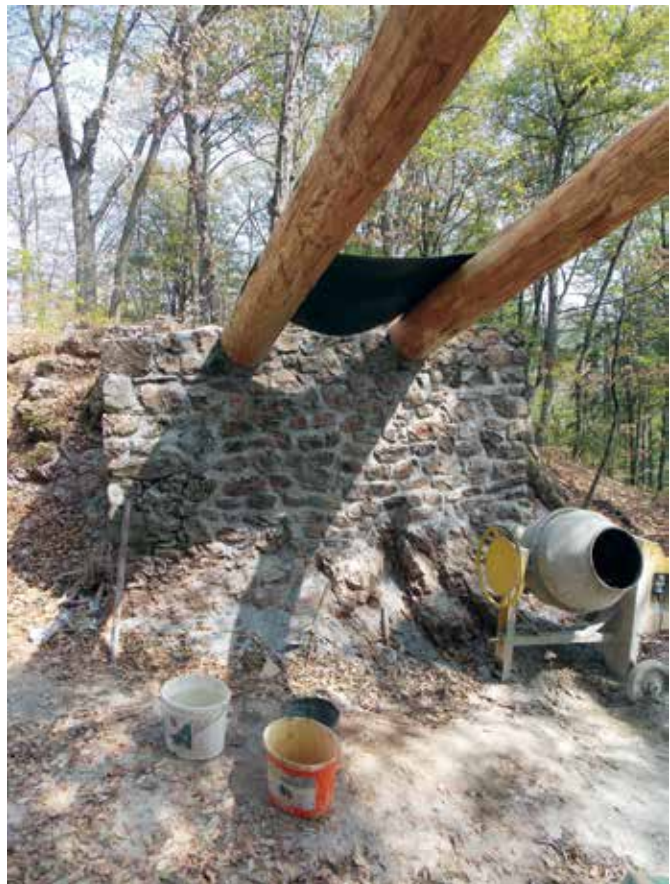
Radlje ob Dravi, razvaline gradu Mahrenberg, pogled na ostaline zidanega temelja za dvizni most oziroma mostovž med arheološkim dokumentiranjem in gradbenimi deli (foto: arhiv ZVKDS in Arheoterra, d. o. o.)

aktivno sodelovanje izvajalcev in konservatorske službe. Ob očiščevalnih in gradbenih delih so potekale vzporedne arheološke raziskave z dokumentiranjem v sanacijske namene delno očiščenih srednjeveških arhitekturnih ostalin. Arheološke raziskave je za podjetje Arheoterra, d. o. o., iz Ljubljane vodil univ. dipl. arheolog Otmar Kovač, ki je rezultate raziskav povzel v Strokovnem poročilu o predhodni arheološki raziskavi – arheološka raziskava ob gradnji na območju gradu Mahrenberg (Otmar Kovač, Arheoterra, d. o. o., Ljubljana, 2013).

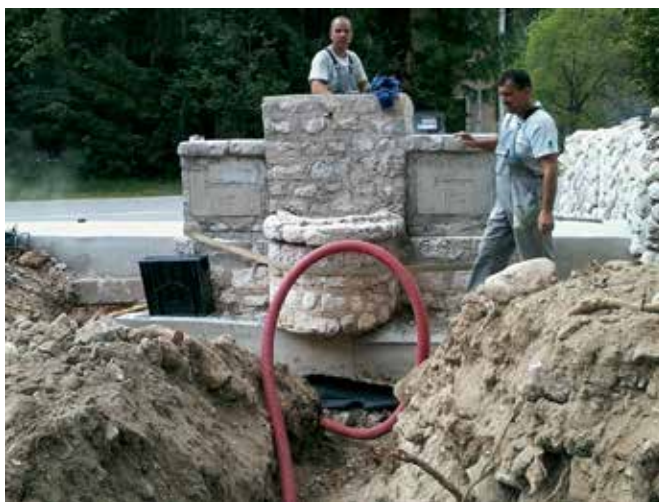
Trenta, prenos vodnega objekta na novi trg Na Logu (foto: A. Ščukovt, 2014)

Trg dopolnjuje element vode. Zanemarjen vodni objekt, stoječ na nasprotni strani trga ob glavni cesti in pri bivšem hotelu Orel, je prestavljen na nov trg. Vodni objekt je iz časa prve svetovne vojne, o čemer izpričuje letnica 1915–1917. Zgrajen je iz obdelanega lokalnega kamna, pravokotnega tlorisa in je po višini izoblikovan v treh nivojih ter preračunan na merilo človeka. Iz osrednjega višjega dela teče voda, ki je bila na originalni lokaciji speljana iz vodnega zajetja. Voda se steka v polkrožen betonski lijak. Načrtujemo, da bo v letu 2015 prestavljen vodni objekt restavratorsko obnovljen. Obnovo, po sprejetju občinskega proračuna, bo financirala Občina Bovec.

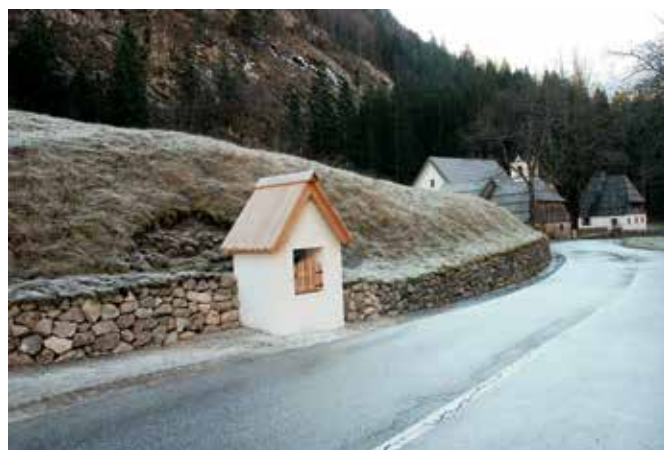
Trenta, Tožbarjevo znamenje po obnovi, december 2013 (foto: A. Ščukovt)

Obnovitvena dela znamenja je finančno podprla Občina Bovec, ki nas je pozabila obvestiti o začetku del. Od občine izbrani izvajalec Minč, d. o. o., iz Bovca je obnovitvena dela pričel novembra. O pričetku obnove nas je obvestila šele nadzorna služba Triglavskega narodnega parka. Na žalost je izvajalec samovoljno odbil fasadni omet v celoti in uničil v omet vrezano letnico 1892, ki je pričala o letu postavitve znamenja. Obnovitvena dela so obsegala izvedbo drenaže, fasadnega ometa, nove macesnove strehe, po stari fotografski predlogi je bila obstoječa ograja zamenjana z macesnovo. Znamenje so nazadnje poslikali z apnenim beležem.

Del že izvedenega kamnitega opornega zida je izvajalec moral podreti in ga na novo izvesti kot kašto, kamnito zložbo, zidano na suho. Rekonstruirana je bila tako, kot prikazuje dokumentarni posnetek iz leta 1954. Kašte, oporni zidovi terase, na kateri je senožet, travnik itd., namreč soustvarjajo značilno podobo trentarske kulturne krajine.

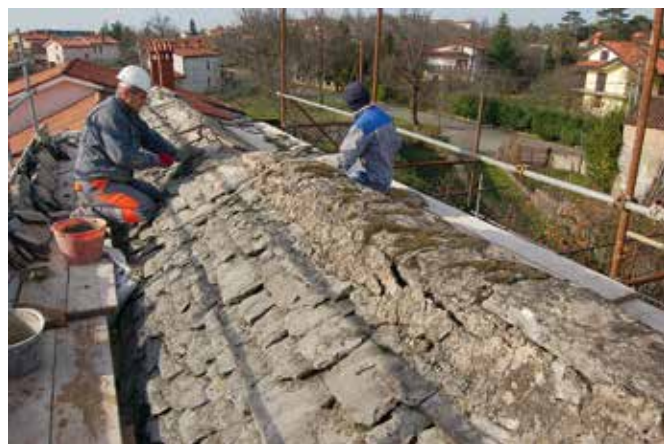
Tupelče, domačija Tupelče 4, popraviljanje slemena stanovanjske hiše in priprava na prekrivanje z novimi slemenjaki (foto: E. Belingar, 2015)

Ker je bilo stanje streh zelo slabo in je predvsem strehi nekdanjega stanovanjskega poslopja grozilo porušenje, se je lastnik konec leta 2014 odločil pričeti obnovitvena dela. Za začetek se je razkrila streha prvotnega stanovanjskega objekta, skrle pa so se deponirale za namestitvev na sosednji objekt. Izdelalo in namestilo se je novo leseno ostrešje v prvotnih gabaritih, streha pa se je prekrila z opečnimi, ravno rezanimi bobrovci proizvajalca Tondach, grobo obdelanimi in treh različnih formatov, a le v eni, in to sivi barvi. Glede na vse dosedanje izkušnje s prekrivanjem prvotnih skrlatih streh z alternativnimi kritinami se je ta izkazala za najprimernejšo in kamniti skrlati kritini najbolj vizualno podobno. Med obnovo se je razkrilo še zelo slabo stanje fasadnih ometov, dimnika, korčnih streh dveh vmesnih objektov in nadstreška ganka, kjer so se na novo izdelali in na gank namestili manjkajoči podporni kamniti slopi. Na novo se je izdelal nadstrešek na fasadi ob vaški poti, kjer so se glave šprirovcev oblikovale po vzoru obstoječih, ter nadstrešek stanovanjske hiše, ki pa se je le prekril z novimi korci. Ometal se je betonski nadstrešek nadstropnega gospodarskega poslopja. Na starem stanovanjskem objektu sta se razkrili prvotni okenska in vratna odprtina, ki smo ju kot taki prezentirali in opremili z lesenim stavbnim pohištvo. Na ulični fasadi vhodne lope se je po odstranitvi ometov pokazala zazidana polkrožno oblikovana večja odprtina, ki se je ometala. Krušna peč, umeščena v polovico oboka zunanega zidanega stopnišča na dvoriščni strani stare stanovanjske hiše, nekoč dodana, je bila odstranjena zaradi dotrajanosti in neuporabe. Pozidava drugega oboka se je odstranila v celoti. Dimnik stanovanjske hiše se je pozidal na novo s kapo, ki je posnetek predstavljene na risbi iz leta 1887, ki jo je naslikal F. D. Basarig, eden izmed zetov na Petrovi domačiji, kjer jo tu tudi hranijo. Sleme skrlate strehe stanovanjske hiše se je razkrilo in na novo prekrilo z na novo izdelanim iz masivnih slemenjakov. Dotrajane skrle so se le ponekod nadomestile s pridobljenimi s starega stanovanjskega poslopja.

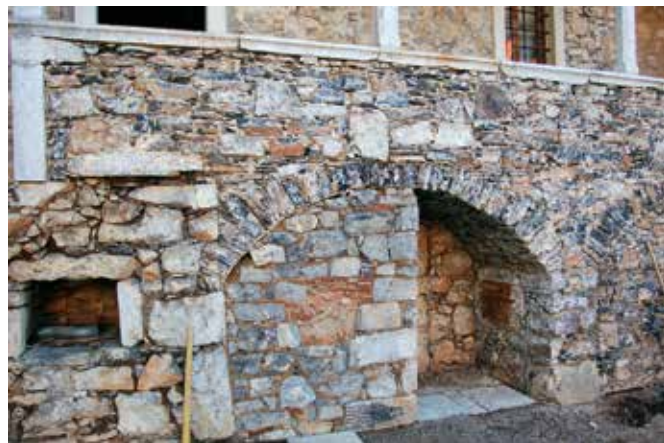
Tupelče, domačija Tupelče 4, s krušno pečjo zazidan obok zunanega zidanega stopnišča po odstranitvi ometov (foto: E. Belingar, 2015)

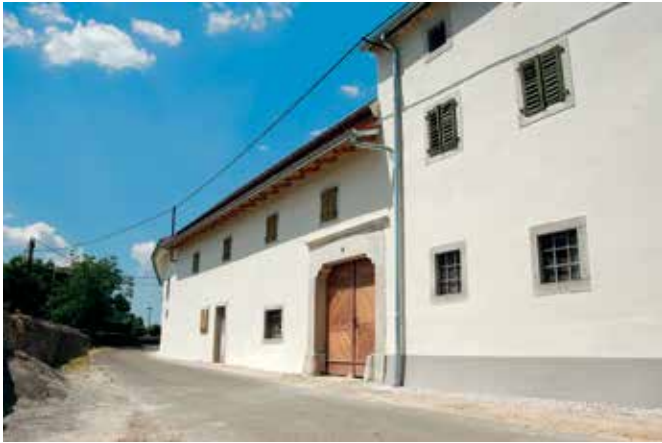
Tupelče, domačija Tupelče 4, stavba po dokončanju del (foto: E. Belingar, 2015)

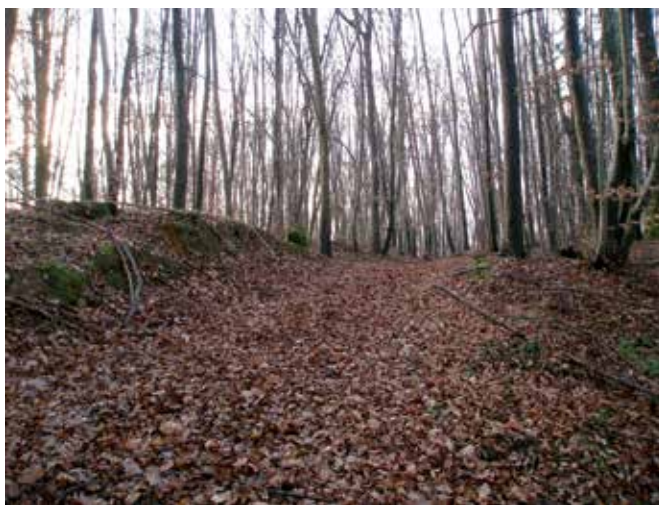
Arheološko najdišče Vinji Vrh – Šmarjeta, poškodovana gomila 28 s potjo, ki je uničila osrednji del gomile (foto: B. Križ)

Gomilno grobišče na Mladih Vinih (Dular, A. Prazgodovinsko grobišče v okolici Vinjega Vrha nad Belo Cerkvijo, KIM 26, 1991) šteje 46 zemljenih gomil. V preteklih letih je bila strojno izdelana gozdna pot, ki je skoraj v celoti uničila gomilo 28 in delno poškodovala še gomili 20 in 21. Drobni najdb nismo našli.

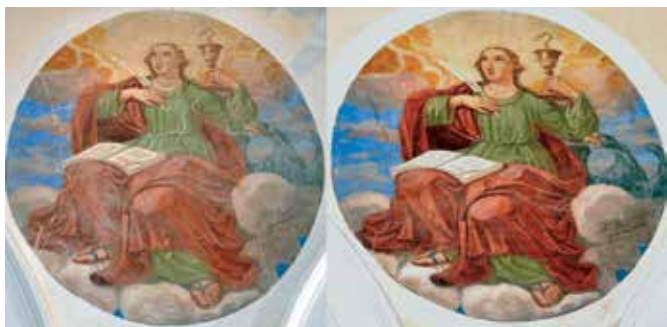
Vremski Britof, cerkev Marijinega vnebovzetja, freska Janeza Evangelista pred restavratorskim posegom in po njem (foto: M. Osojnik, 2013)

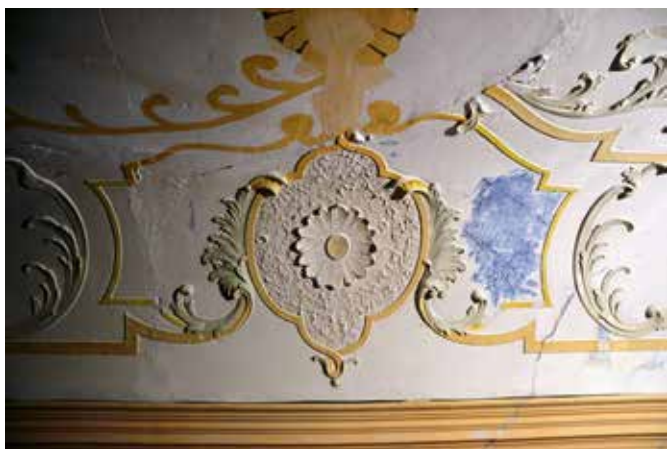
Vremski Britof, cerkev Marijinega vnebovzetja, sondiranje okoli poškodovanih štukatur na stropu (foto: M. Osojnik, 2013)

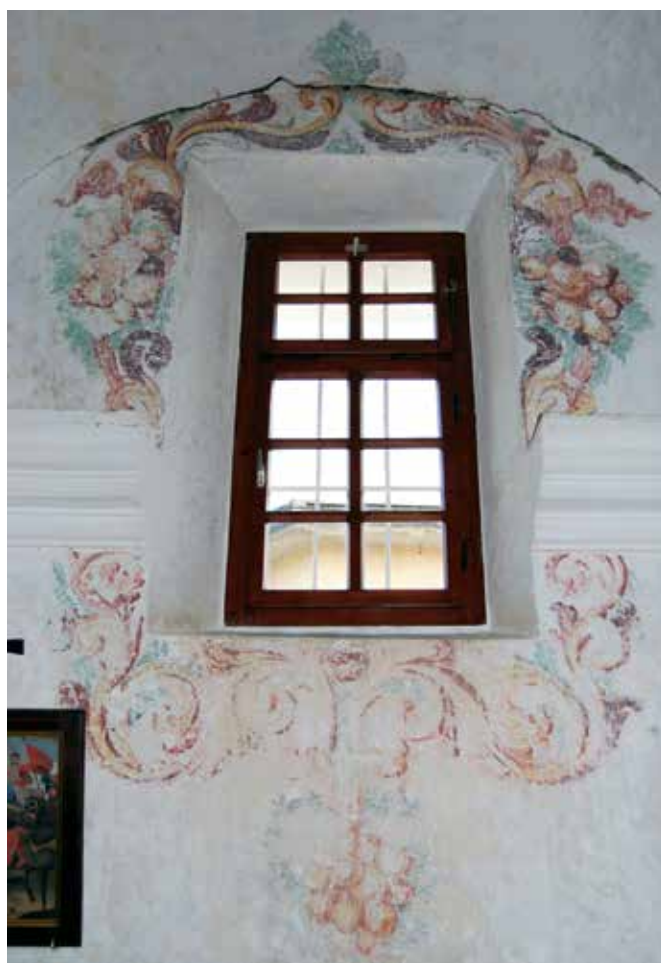
Zalog pri Prečni, cerkev sv. Martina, baročna poslikava okrog okna pred posegom (foto: T. K. Trajkovski)

Fragmenti originalne poslikave na stenah in stropu cerkve so bili po obsegu in velikosti dovolj ohranjeni. Njihovo povezovanje nam je omogočilo predstavitev motivov v celoti. Tako smo lahko izrisali detajle oz. izvedli rekonstrukcije, kjer so deli poslikave manjkali. To so bile vaze na južni steni in slavoločnem oboku ter poslikave na severni steni in vazii v prezbiteriju. Mlete pigmente smo mešali z 1-odstotno raztopino etra celuloze Tylose® MH 300 v destilirani vodi. Uporabljeni pigmenti so bili žgana sienna, rdeči oker, rumeni oker, naravna sienna, ultramarin, črna, titan bela, kromoksid hidrat zelena in zelena zemlja.

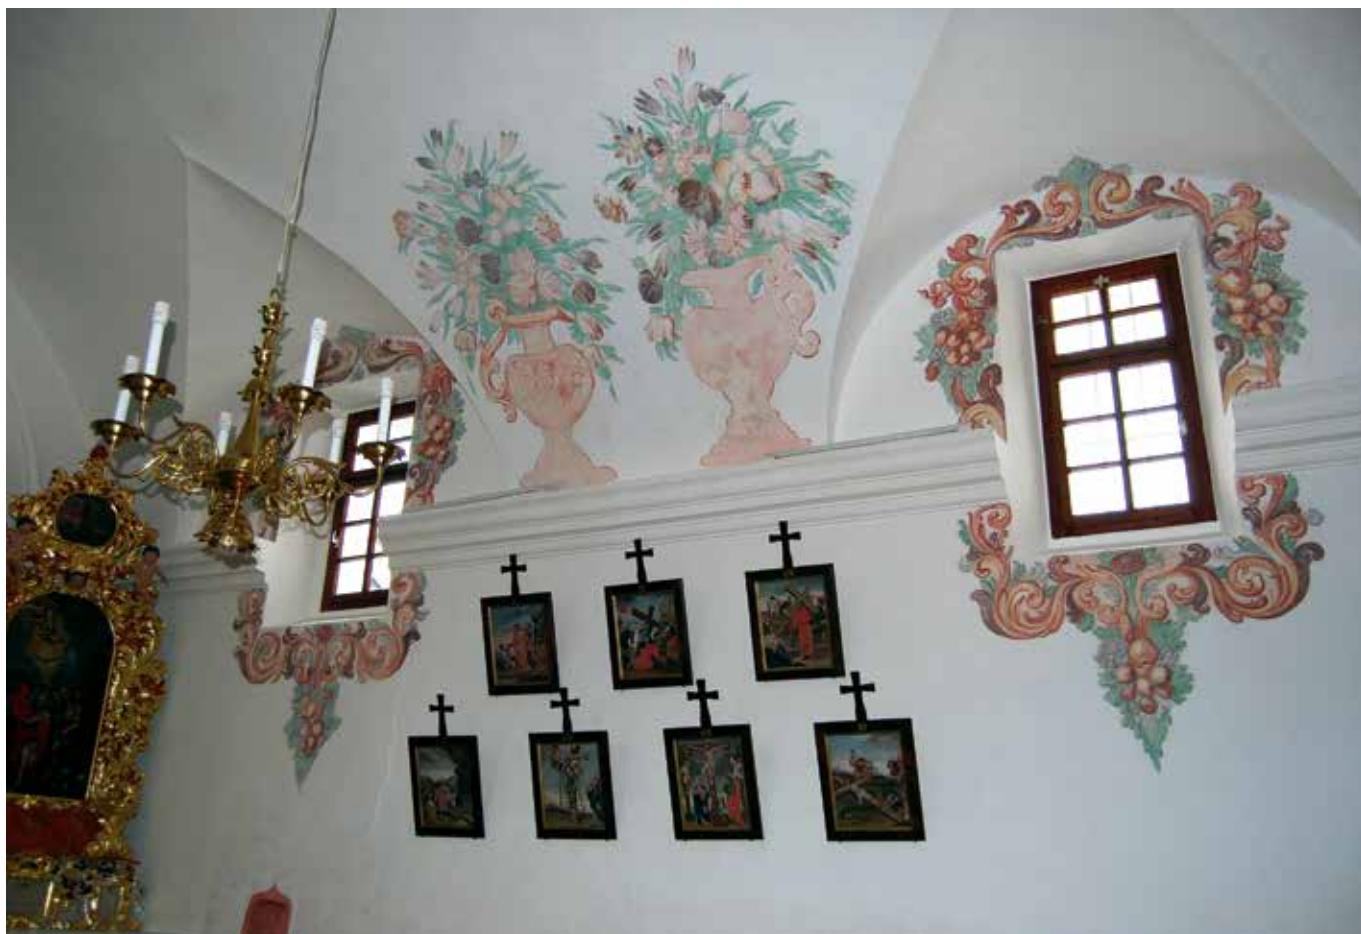
Zalog pri Prečni, cerkev sv. Martina, baročna poslikava na južni strani po posegu (foto: T. K. Trajkovski)

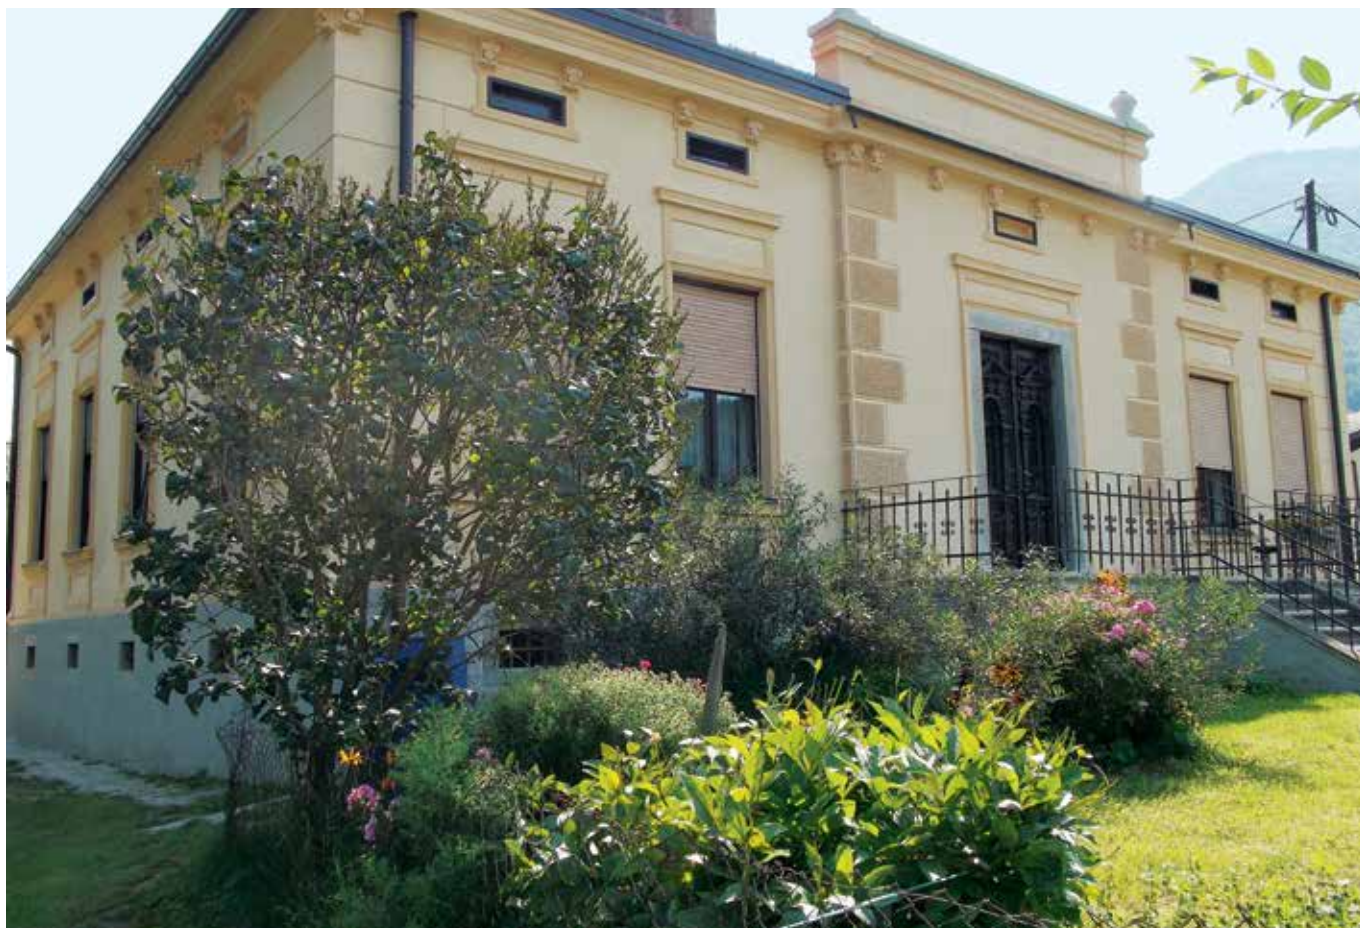
Zgornje Poljčane, Potrčeva ulica 7, obnovljena zunanjščina Kolaričeve vile (foto: J. Skalicky 2014)

Obnovo hiše je treba zaključiti z obnovo kamnitih kletnih okenskih obrob z železnimi križi in kovinskimi loputami. Ohraniti je treba skupne prostore v hiši, leseno stopnišče z oblikovano ograjo ter vsa kvalitetno ohranjena stara vrata. Urediti je treba okolico hiše, ohraniti ograjo in vrtna vrata ter oboje ustrezno obnoviti. Odstraniti je treba nadstrešnico, ki je prislonjena na zadnjo stran hiše. Oblikovano leseno nadstrešnico za avtomobile je možno kot pergolo postaviti na dvorišču za hišo, kot je bilo to določeno v konservatorskih pogojih.

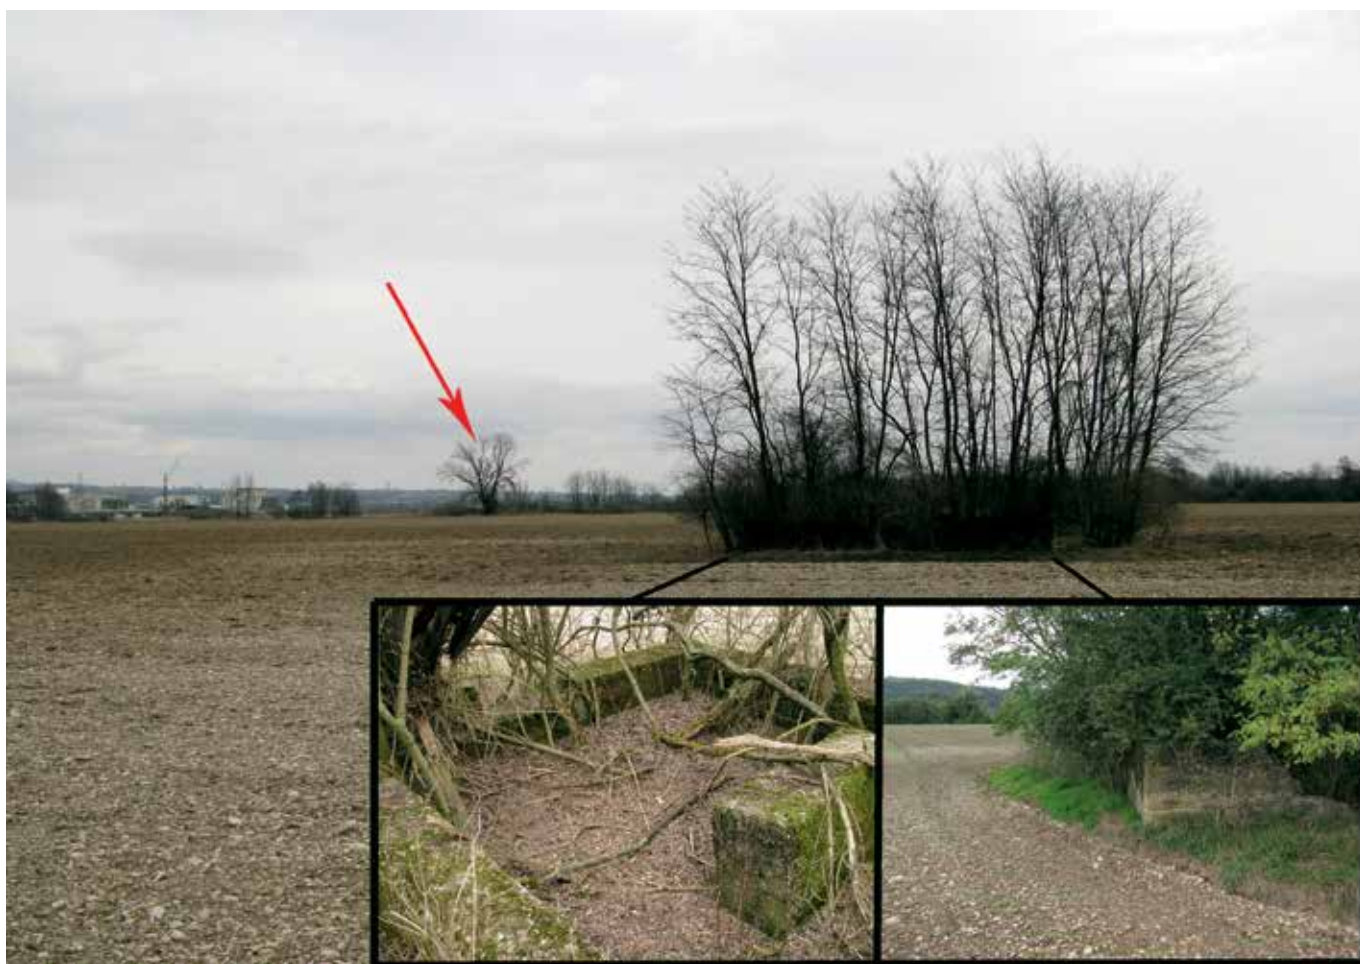
Žadovinek. Pogled od zahoda na lokacijo avstro-ogrške vojaške litobetonske strukture (v ospredju z detajli) na ledini Tribeže-Zaroman, ki so del območja EŠD 28988. V ozadju (rdeča puščica) lokacija vidnih ostankov domnevnega bunkerja na ledini Novi pruh) (foto in obdelava: J. Rihter, 21. 3. 2010 in 9. 10. 2011).

Od tod 800 m proti jugovzhodu med ledinama Mali prudi in Stare vačke (na skrajnem robu parc. št. 4240, k. o. Drnovo, koordinate y: 540468, x: 87194), pod poljsko potjo stoji armiranobetonski bunker, po izročilu iz časa avstro-ogrskih vojaških vaj. Gre za v ježo stare rečne brežine izkopan bunker, tlorisno v obliki črke L, katerega daljši krak (po spominu) meri okoli 3 m in je širok okoli 1,5 m, krajši krak pa predstavlja vhod. Stojna višina ni večja od 1,3 m (morda je bila notranjost kasneje deloma namenoma zasuta čez luknjo (poškodbo) v stropu ali pa gre za rečne naplavine ob številnih povodnjih). Leta 1993 je bilo skozi deloma zasut vhod v brežini stare savske struge še možno vstopati. Na stenah naj bi se po pričevanju domačinov nekdanje videli podpisi vojakov. Toda že leta 1993 sam nisem našel nikakršnih sledov o teh podpisih. Danes je vhod že skoraj povsem zasut, preklada in njeni nosilci pa so deloma razrušeni.
