**Varstvo  
Spomenikov**  
poročila

**50–51**

Zavod za varstvo  
kulturne dediščine Slovenije

**Varstvo spomenikov, poročila 50–51**

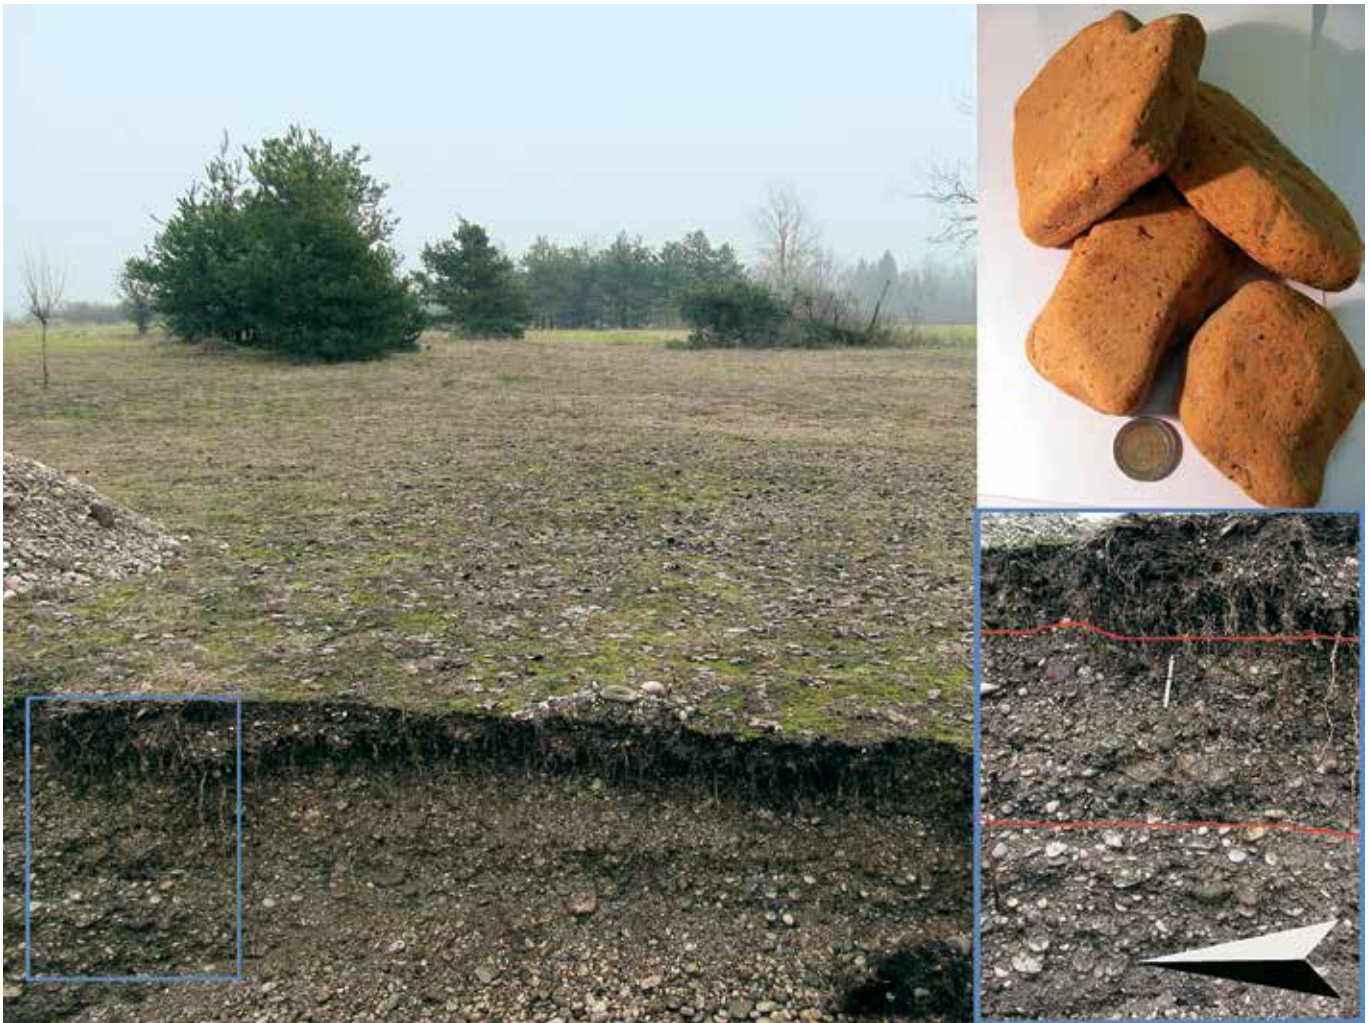
Žadovinec, pogled na vzhodno steno prodne jame z detajlom profila (priložnostno merilo – bela vertikalna paličica je dolga 12 cm. Zgoraj desno: rimskodobne opeke (foto in obdelava: J. Rihter).

Pred leti smo že sledili rimskodobnim najdbam na holocenskih terasah pri Drnovem (Pergar, M., in Rihter, J. 2007, Drnovo–Žabjek, Varstvo spomenikov 44, 60) in severovzhodno od vasi Brege, kjer so izpričane naključne najdbe domnevno rimskih novcev ter keramike iz neopredeljenega obdobja (Rihter, J. 2010, Antropogene aktivnosti na holocenskih terasah južno od reke Save v zaledju Gorenjih in Dolenjih Skopic na Krškem polju in izbrani odstavki iz knjige spominov Uršule Vodopivec. – V: Profil: Revija študentskega arheološkega društva, str. 24–37). Vsi odlomki opek z ledine Pliš–Zaroman nosijo sledove rečnega transporta, vendar so lomi le rahlo zaobljeni, smeri in nakloni lomov pa so še vedno dobro ohranjeni. Poleg njihove velikosti, upoštevajoč tudi prisotnost rimskodobnih najdišč v bližini (npr. Neviodunum (EŠD 128), Leskovec (EŠD: 16521 in 11137) in Krško (EŠD: 16229, 29821 in 16519)), lahko domnevamo, da njihova pot ni bila zelo dolga.

Najdbe na ledini Pliš–Zaroman datirajo eno od mlajših preoblikovanih tukajšnje terase v rimskodobni ali porimskodobni čas, hkrati pa odpirajo vprašanje o tedanji človekovi prisotnosti v holocenskem svetu med Krškim in Vihrami (morebitni naselbinski ostanki?) in/ali tudi o obsegu bočnega erodiranja tedanjih naselbin oz. njihovih ostankov na pleistocenski terasi na relaciji Leskovec–Drnovo–Brege–Mrtvice–Vihre.
