Varstvo spomenikov poročila

52

Zavod za varstvo
kulturne dediščine Slovenije

Ljubljana, 2017

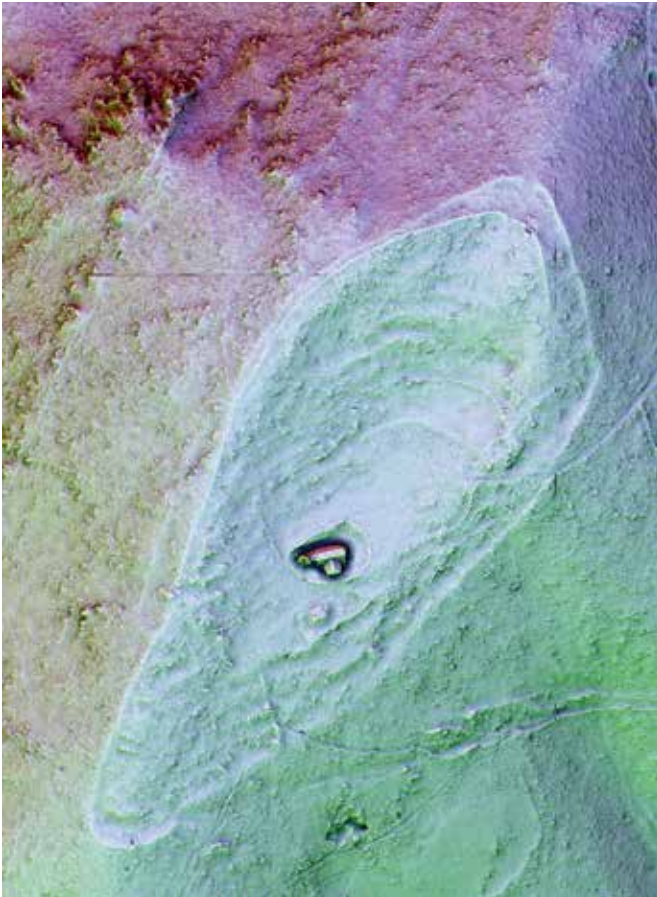
Bašelj, naselbina pri Sv. Lovrencu, ZLS posnetek naselbine pri Sv. Lovrencu nad Bašljem (izvedba D. Mlekuž)

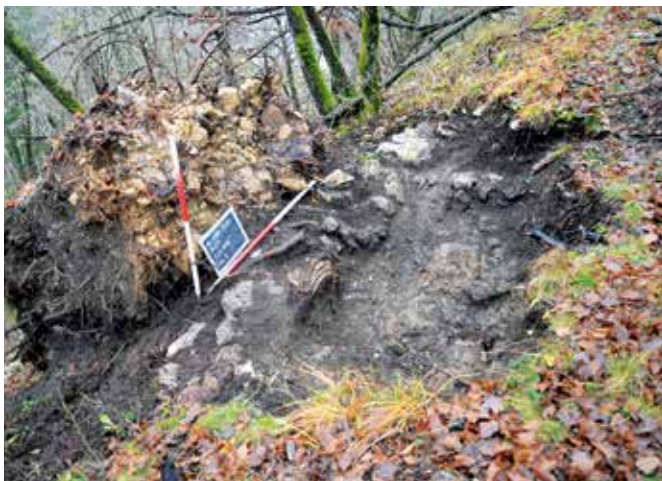
Bled, arheološko najdišče grad, poškodba na prvi lokaciji z ostanki zunanega zidu oz. obzidja in estriha; pogled proti zahodu (foto: M. Jerala)

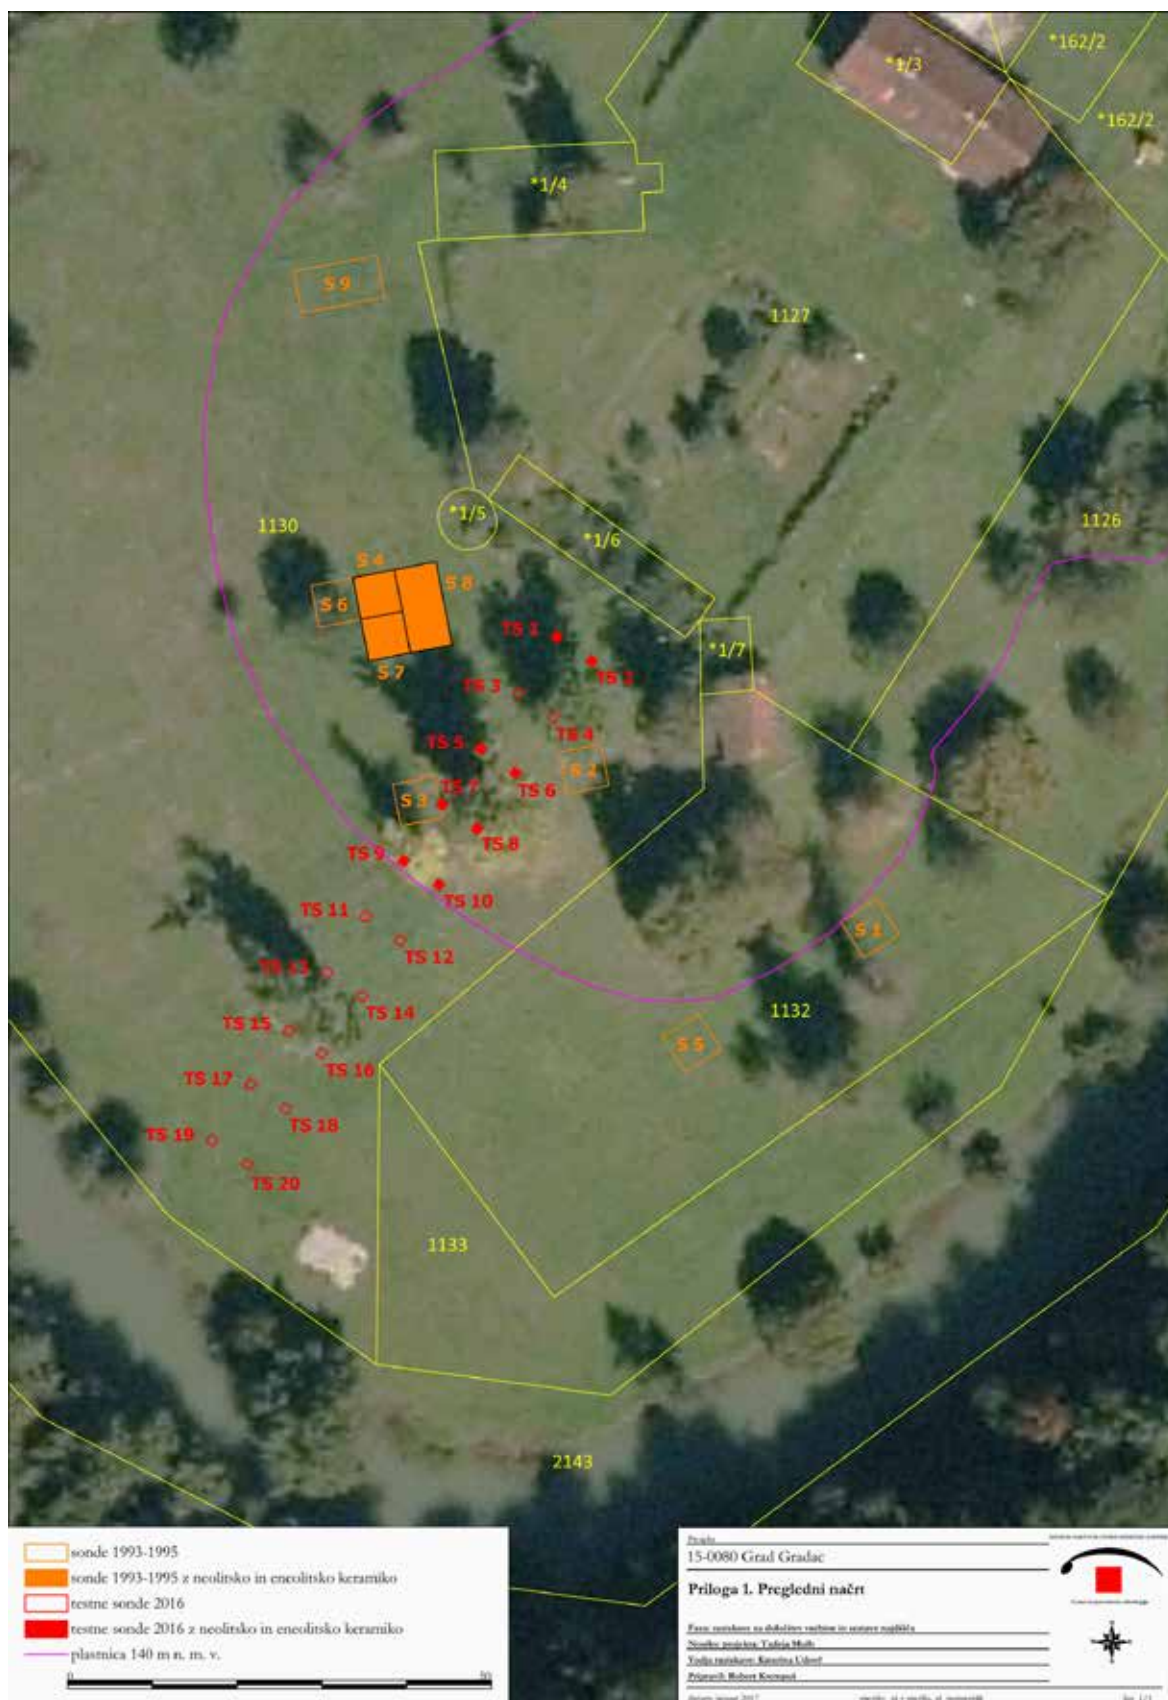
Gradac, območje gradu Gradac, prikaz arheoloških raziskav: sonde iz let 1993–1995 in 2016. Prikazane (poudarjene) so sonde z izkopano neolitsko in eneolitsko keramiko (karta: Robert Krempuš)

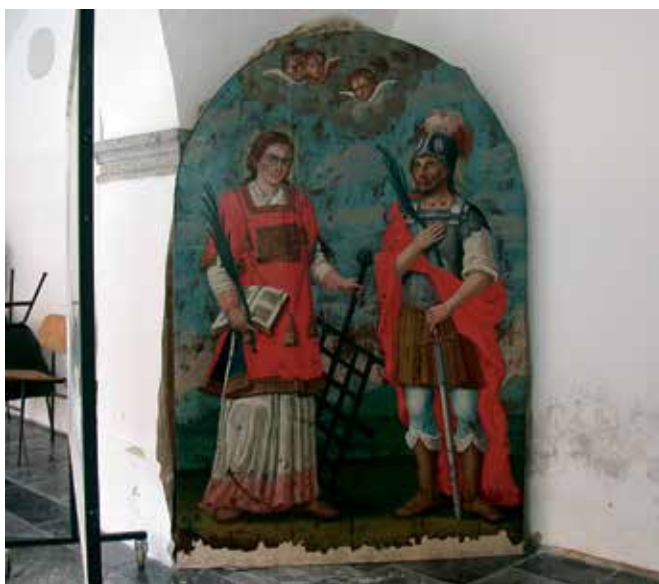
Hotavlje, slika Sv. Lovrenc in Kancijan, kitanje poškodb (foto: Z. Salmič - Pungerčar)

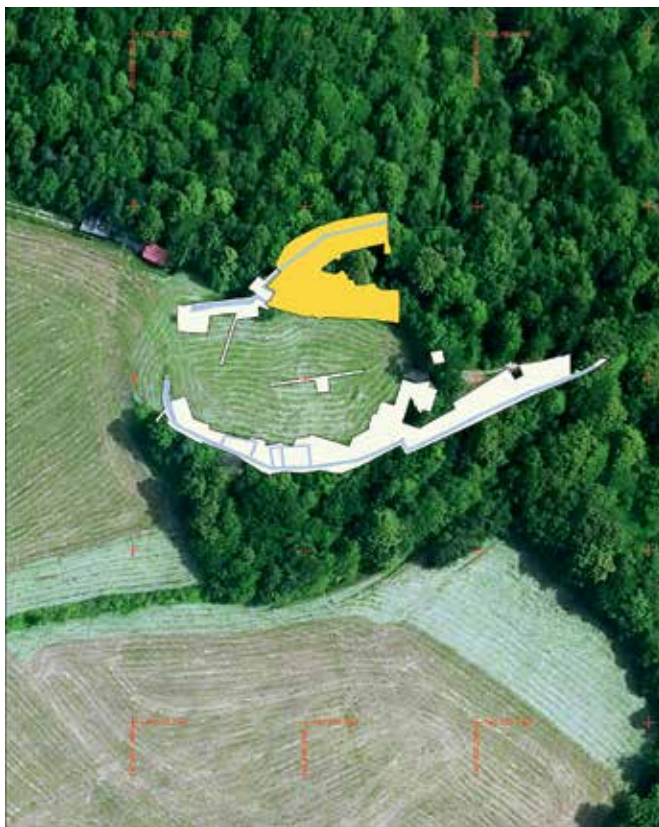
Jurišna vas, Ančnikovo gradišče z območji, izkopanimi pred letom 2015 (svetlejša), in izkopnim poljem leta 2015 (temnejša) (izdelal: R. Klasinc)

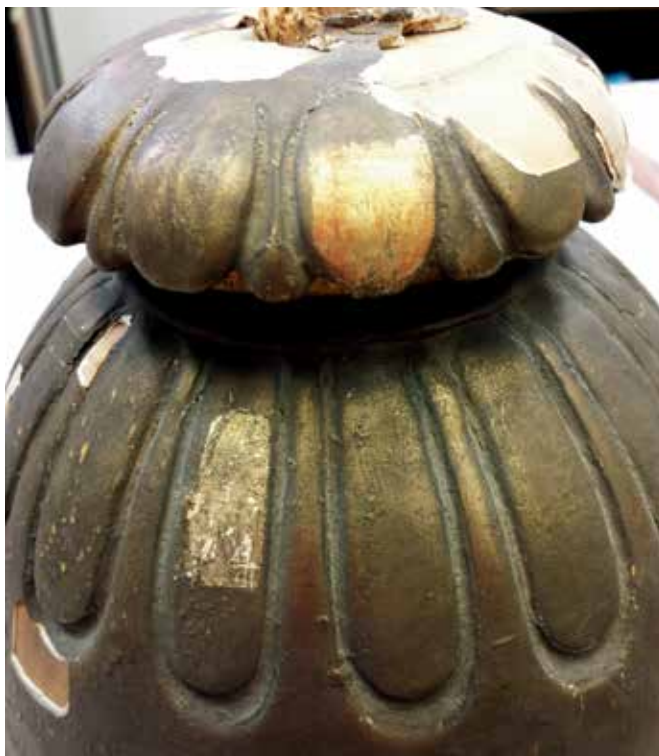
Ljubljana, Arhiv Slovenije, sondiranje pozlate, detajl vaze z oltarja (foto: S. Dolinšek)

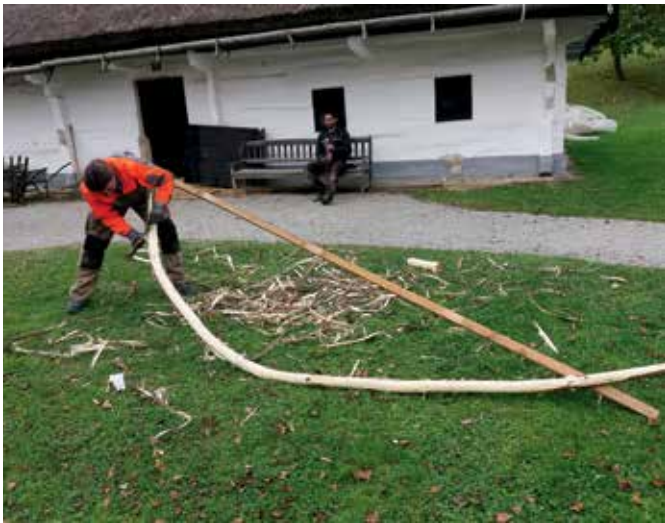
Rogatec, muzej na prostem, osnovno ogrodje za gradnjo oboka (foto: B. Hostnik, 2016)

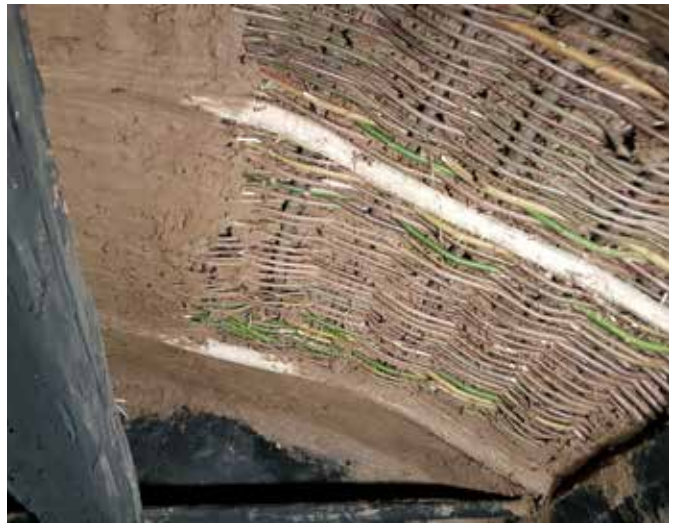
Rogatec, muzej na prostem, glinen sloj nad prepletom (foto: B. Hostnik, 2016)

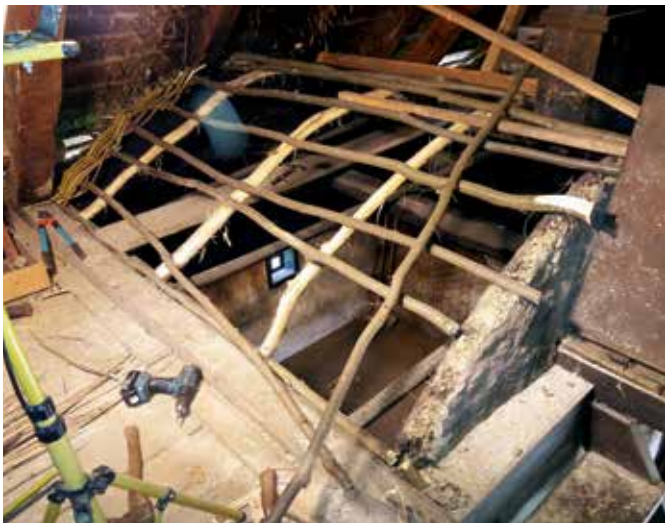
Rogatec, muzej na prostem, ogrodje oboka (foto: B. Hostnik, 2016)

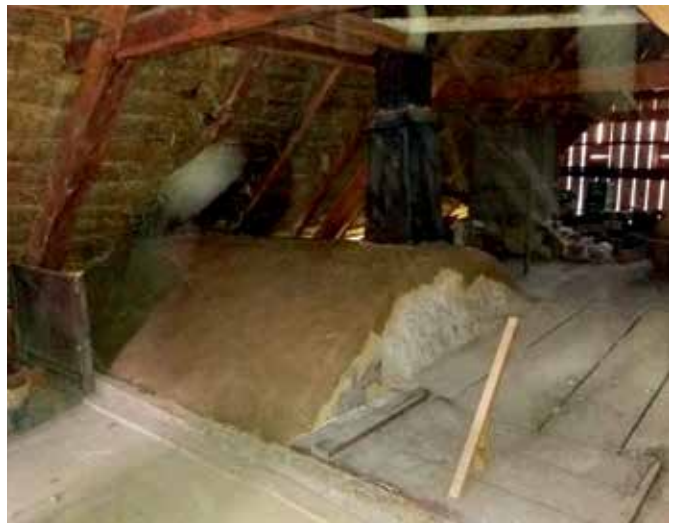
Rogatec, muzej na prostem, končan obok (foto: B. Hostnik, 2016)

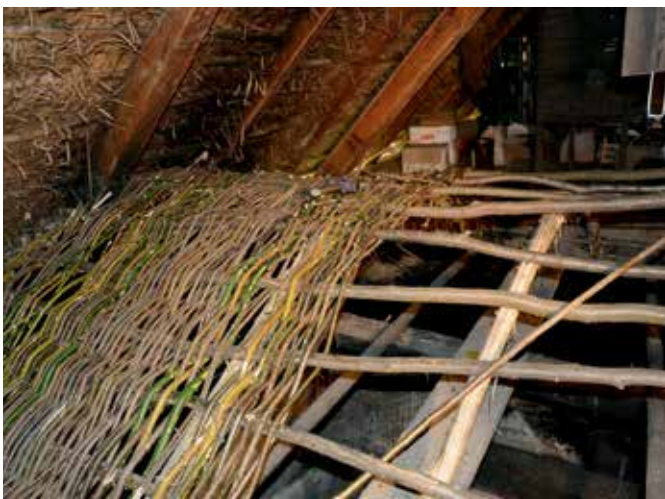
Rogatec, muzej na prostem, preplet oboka (foto: B. Hostnik, 2016)

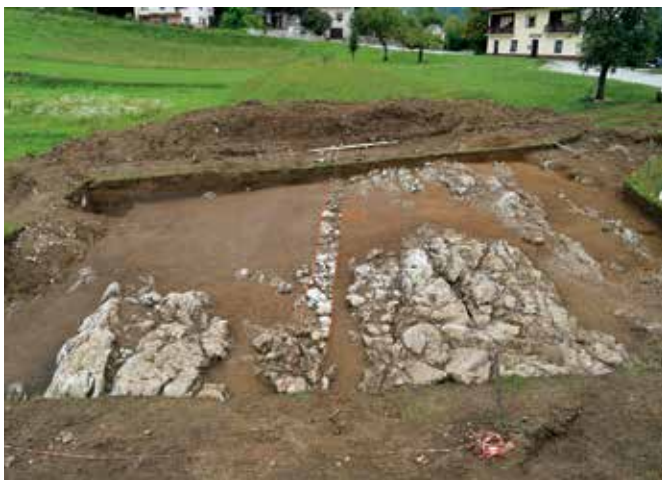
Šmihel pri Žužemberku, villa rustica, temelj rimskodobnega zidu (SE 1022) (foto: G. Babič, 2015)

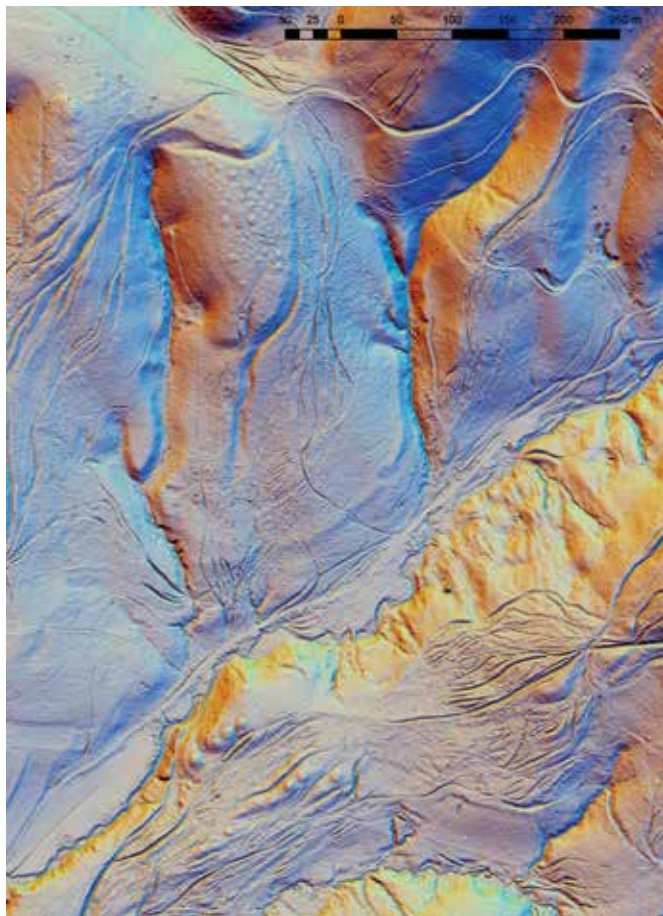
Tupalče, gomilno grobišče na Vrtičnjaku, s treh strani senčen digitalni model terena, narejen iz podatkov ZLS iz leta 2012 (izvedba: D. Mlekuž)

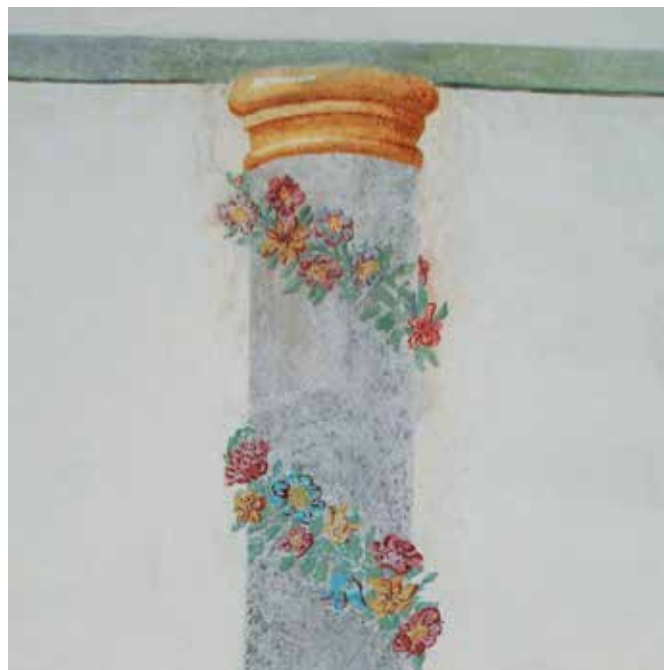
Vipava, Lanthierijeva graščina, del stebra druge plasti poslikave v prvi sobi. Vrhnji del stebra na fotografiji je originalen, spodnji je rekonstruiran (foto: A. Jazbec).

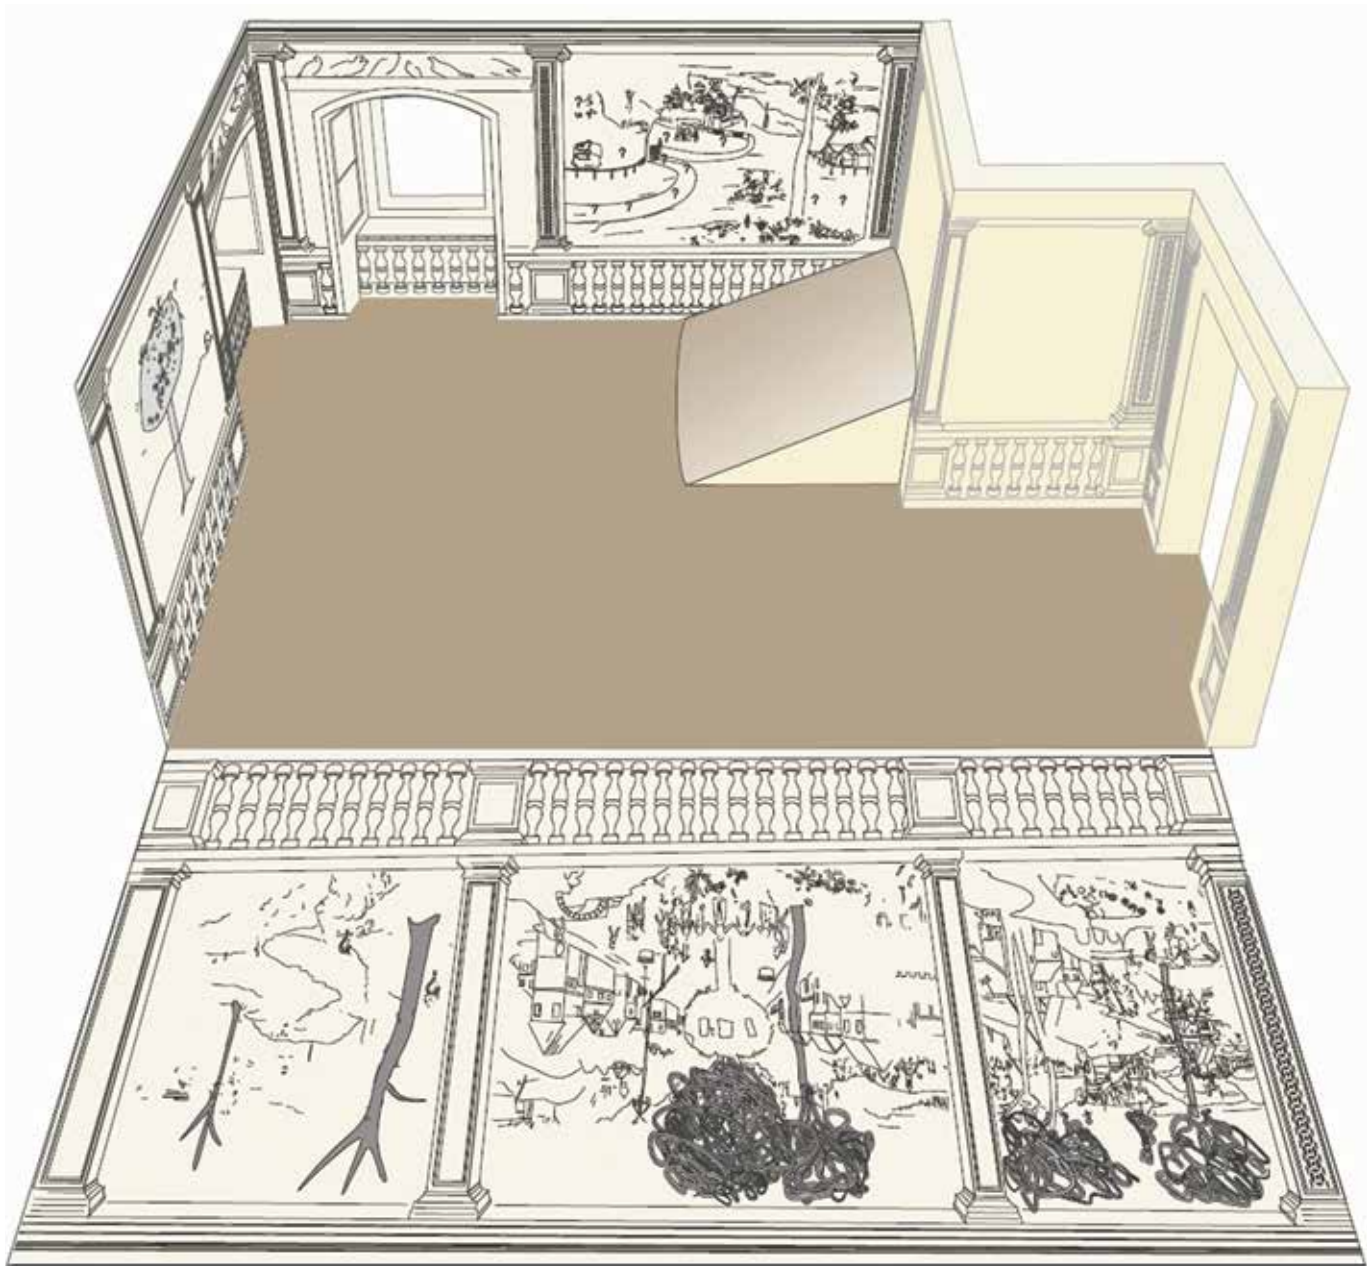
Vila Vipolže, grafični prikaz prvotnega poslikanega prostora z odprto prednjo stranico in rekonstruirano zalomljeno vhodno steno (izris: A. Jazbec)
