Varstvo
spomenikov
poročila

Zavod za varstvo
kulturne dediščine Slovenije

V tej številki so objavljena poročila o spomeniškovarstvenih posegih na objektih kulturne dediščine v Sloveniji v letu 2017. Poročila izhajajo od leta 1948, sprva kot del revije *Varstvo spomenikov*, od leta 1998 pa kot samostojna edicija.

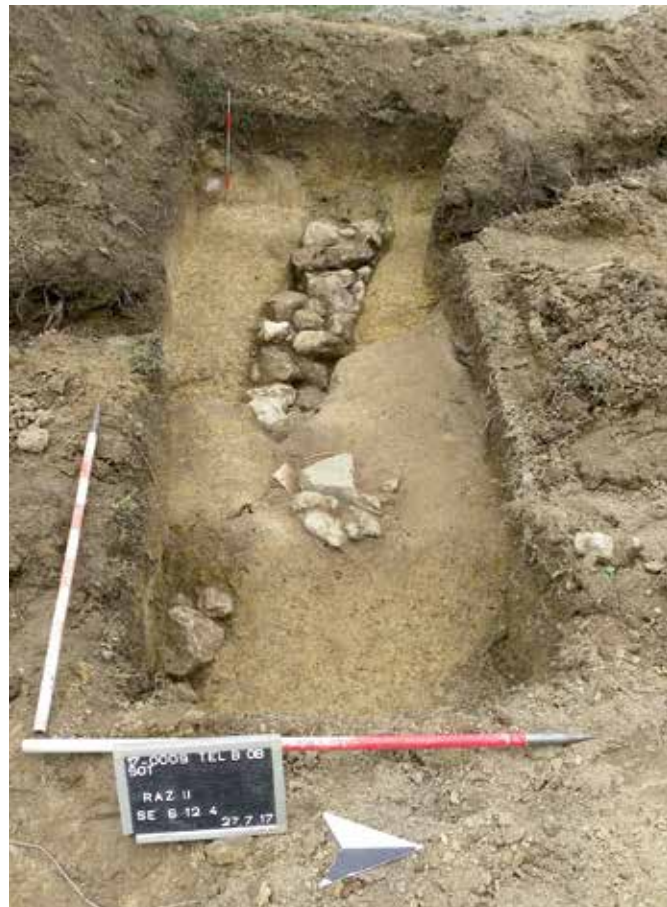
Bistrica ob Sotli, pogled na razširitev 2 po čiščenju površine (foto: M. Murko)

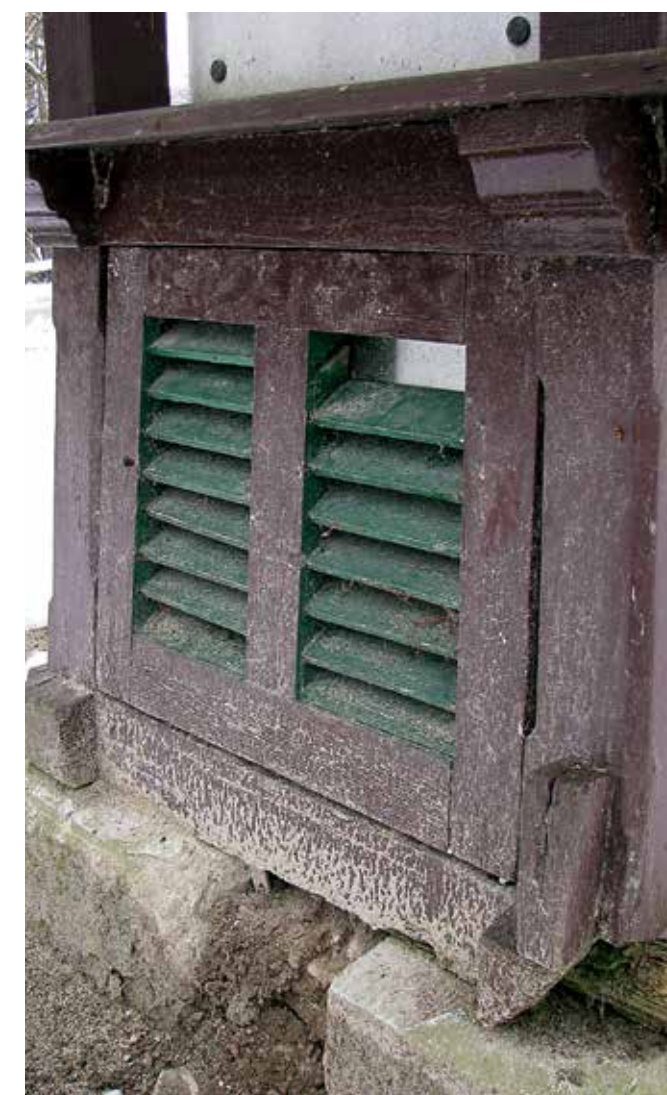
Bled, vremenska hišica s spominsko ploščo Arnoldu Rikliju, detajl poškodb baze vremenske hišice (foto: R. Pamič, 2016)

Hišico smo prepeljali v dveh delih, in sicer nosilni del in streho posebej. Za pritrditev smo pustili odprto zgornjo rešetko, ki smo jo namestili po vstavljanju sidrskih palic in vijakov. Sponski vijaki skrbijo za stabilnost spomenika in ob montaži omogočajo nastavitve spomenika v vertikalno. Med kamnit in lesen podstavek smo dali gumijaste distančnike, ki preprečujejo kapilarni vlek v spoju. Po namestitvi hišice smo lokalno retuširali sledi manjših poškodb, nastalih med transportom, ter obarvali svetleče vijake ostrejša z mat črno barvo.

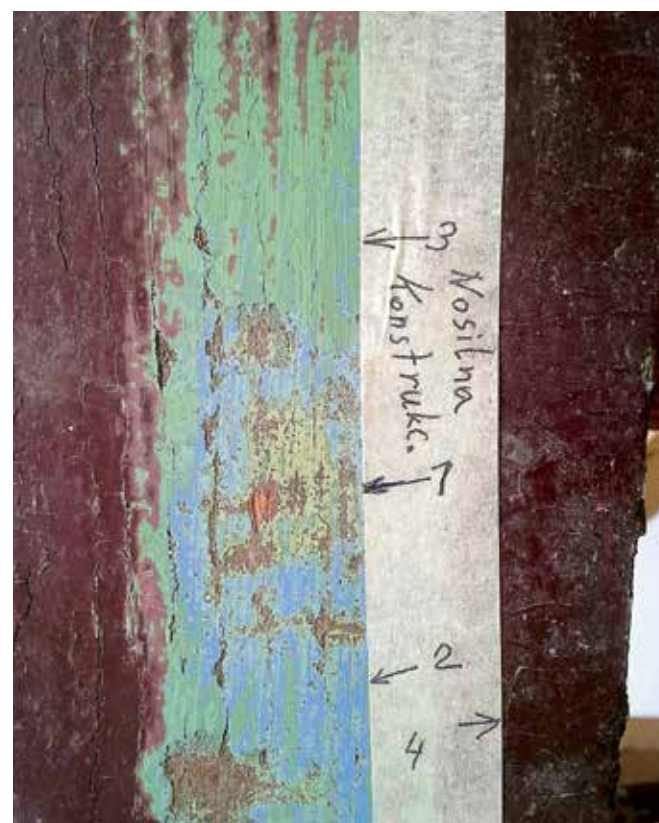
Bled, vremenska hišica s spominsko ploščo Arnoldu Rikliju, sondiranje barvnih plasti (foto: M. Hiršfelder, 2017)

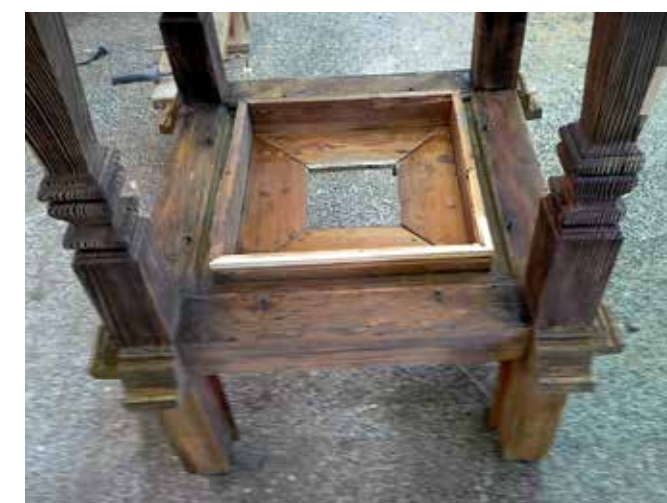
Bled, vremenska hišica s spominsko ploščo Arnoldu Rikliju, popravilo očiščenih lesenih delov hišice (foto: M. Hiršfelder, 2017)

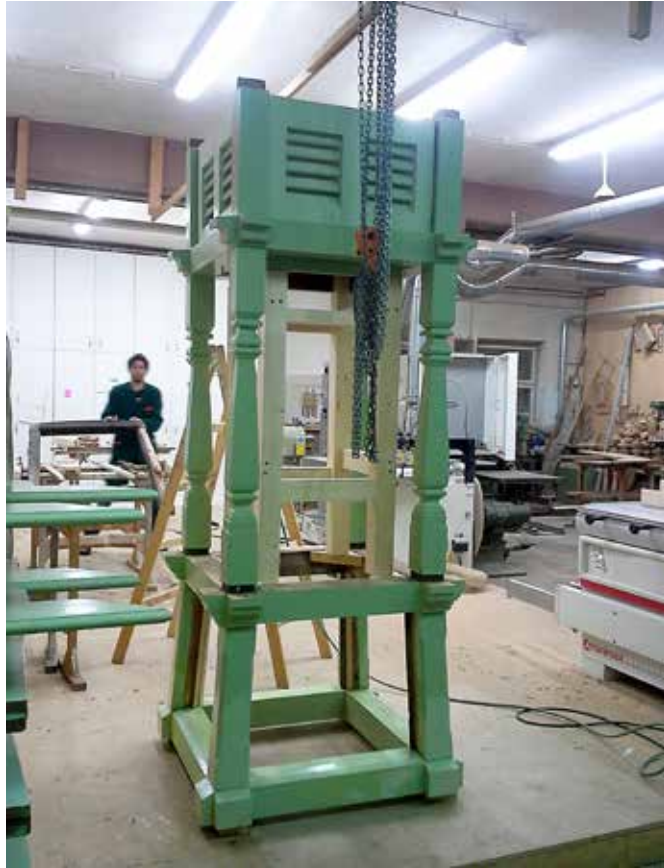
Bled, vremenska hišica s spominsko ploščo Arnoldu Rikliju, restavriranje in sestava hišice (foto: M. Hiršfelder, 2017)

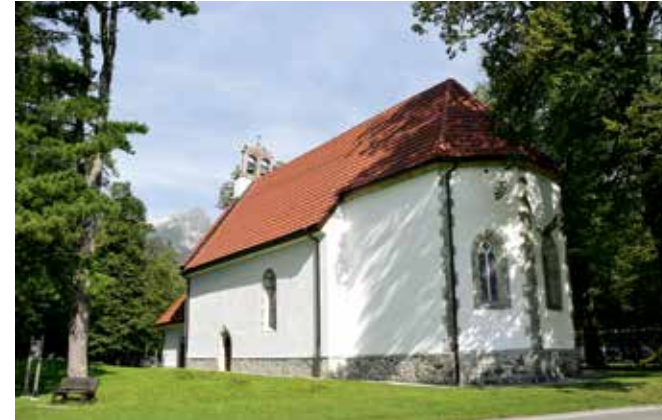
Cerkev je bila močno poškodovana v potresu leta 1998, nato pa je bila v okviru popotresne obnove Posočja precej agresivno obnovljena. Posledice celovite obnove v letu 2000 so bile, med drugim, močno poškodovane srednjeveške poslikave v prezbitariju, kjer so izvajalci gradbenih del cementno maso, ki je med injektiranjem sten z zunanje strani pritekla v notranjost, preprosto zaribali preko naslikanih apostolov Jerneja iz Loke. Med to obnovo je bila obnovljena tudi streha cerkve, ki je bila na zahtevo ZVKDS prekrita s smrekovimi škodlami, vendar je bilo prekrivanje slabo izvedeno oz. je bil material neustrezno pripravljen, zaradi česar je streha kmalu po obnovi pričela zamakati. Na srečo je bila freska s prizorom Prestola milosti na slavoločni steni že pred zadnjo večjo obnovo sneta in restavrirana (Ljubiša Milič, Varstvo spomenikov, poročila 52, str. 31). Zaradi zamakanja strehe je bila vrnitev snete freske na njeno prvotno mesto nedopustna, hkrati pa so bile močno ogrožene tudi v letu 2012 restavrirane freske v prezbitariju.

Bovec, cerkev Device Marije v Polju, obnovljena streha (foto: M. Osojnik)

Zaradi nujnosti posega in cenovno neizvedljive ponovne obnove strehe z leseno kritino je investitor predlagal, naj se cerkev prekrije z opečnimi zarezniki, kot je bila prekrita ob prvi obnovi po prvi svetovni vojni. Tak način prekritja so potrdili arhivski podatki, ki jih je investitor predhodno

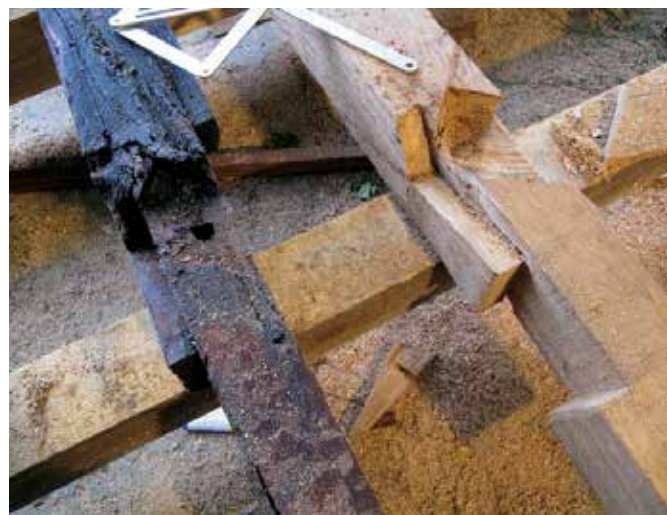
Breznica, Janšev čebelnjak, zamenjava dotrajanih delov (foto: J. Grmek, 2017)

potrebne ukrepe. Retuširanje zbledelih panjskih končnic je v delavnici izvedla restavratorka Ana Resnik. Tam sta potekala tudi popravilo in restavriranje čebelarskega orodja. Rekonstrukcijo čebelnjaka je izvedel restavrator Jaka Grmek, Art Arena, d. o. o., iz Škofljice. Pri demontaži sestavnih delov čebelnjaka smo izvajali selekcijo lesa ter glede na stopnjo poškodovanosti določili dele, ki jih je bilo treba odstraniti. Močno poškodovane in dotrajane dele smo nadomeščali z novim, tesanim, zračno suhim lesom iste vrste. Za manjkajoče dele in popravilo panjev smo uporabili zračno suh lipov les. Zamenjali smo šest hrastovih nosilnih pokončnikov, zadnjo prečno lego, osem škarnikov ostrešja, zgornjo četrtino polnil zadnje stene, deske napušča in zatrepov ter frontalne deske nad panji. Bolj ohranjene lesene dele čebelnjaka smo očistili nesnage in starih žebeljev ter jih pripravili za ponovno vgradnjo. Ob zamenjavi lesa smo izvedli tudi zavetrovanje konstrukcije. Za doseg potrebne enotne teksture lesa smo les rahlo ožigali

in površinsko krtačili. Ves les smo zaščitili s fungicidno-insekticidnim kemičnim pripravkom Silvanolin proizvajalca Silvaproduct, d. o. o., iz Ljubljane. Premazno zaščitno sredstvo se dobro fiksira v les in ni toksično za čebele. Na konstrukcijsko stabilnih elementih je bilo izvedeno še strukturno utrjevanje lesa z akrilno emulzijo na vodni osnovi Primal 330fm dobavitelja Samson Kamnik. Tramove in obložne deske, ki so jih napadli insekti, smo v delavnici zaplinili z dušikom. Pri sestavljanju čebelnjaka smo upoštevali načela konstrukcijske zaščite lesa, zato smo zgornje površine leg čebelnjaka prirezali v naklonu, da voda odteka, lege pa smo rahlo dvignili na hrastove podložke, da se prepreči kontaktno vlaženje lesa in da se les zrači. Izpostavljene čelne površine lesa smo zaščitili s pasto za čelni les. Na čebelnjaku smo izvedli tradicionalne tesarske zveze z lesenimi mozniki in klini, za pribijanje desk pa smo uporabili kovane žeblje. Vratna kljuka in žebliji so bili izdelani v kovaški delavnici Gladek iz Gorenje vasi pri Žireh. Pred samim sestavljanjem čebelnjaka smo sanirali

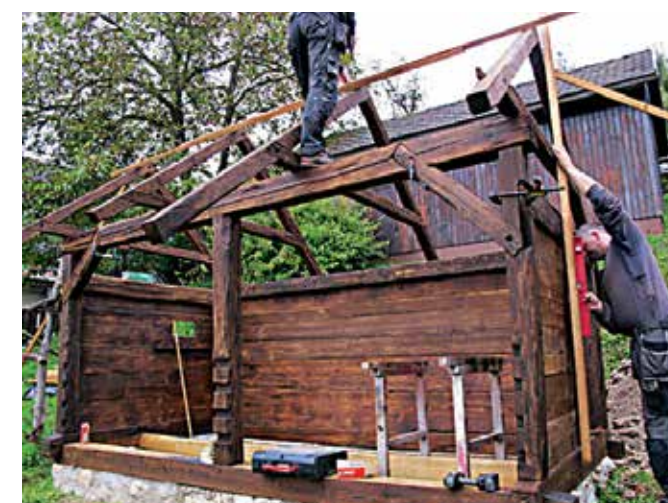
Breznica, Janšev čebelnjak, sestavljanje čebelnjaka (foto: R. Pamić, 2017)

razpoke in uredili naklon na zidanem kamnitem podnožju čebelnjaka ter ob vznožju brežine za čebelnjakom popravili naravno muldo. Z zidu ob dostopnih kamnitih stopnicah smo odstranili zarjavelo električno napeljavo z reflektorjem in tudi dele strohnele lesene ograje.

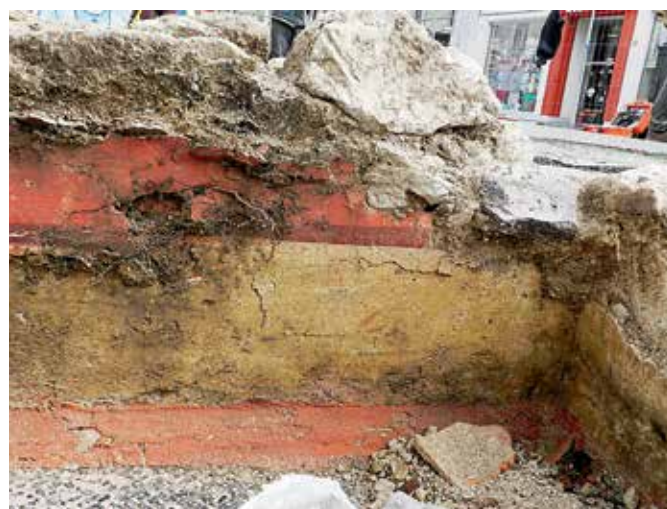
Celje, arheološko najdišče Celje, freske so bile poškodovane zaradi drevesnega debla in razrasta koreninic (foto: J. Radšelj, 2014).

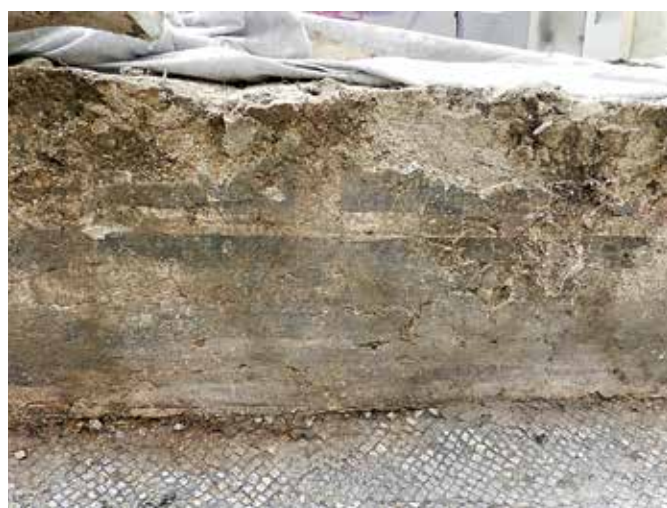
Freske so bile ohranjene le v spodnjem pasu, v višini od 20 do 65 cm, po vsej dolžini hodnika na obeh straneh ter v prostoru z dvobarvnim mozaikom na dveh stenah. Bile so v dveh slojih, prvi v sivi barvi z marmoriziranimi polji, drugi, zgornji pa v rumeno rdečih barvnih poljih, med sabo ločenih s črtami. Sloj ometa za freske je bil debeline 2 cm na 2 cm podložnega ometa.

Celje, arheološko najdišče Celje, detajl freske iz hodnika s poškodbami (foto: J. Radšelj, 2014)

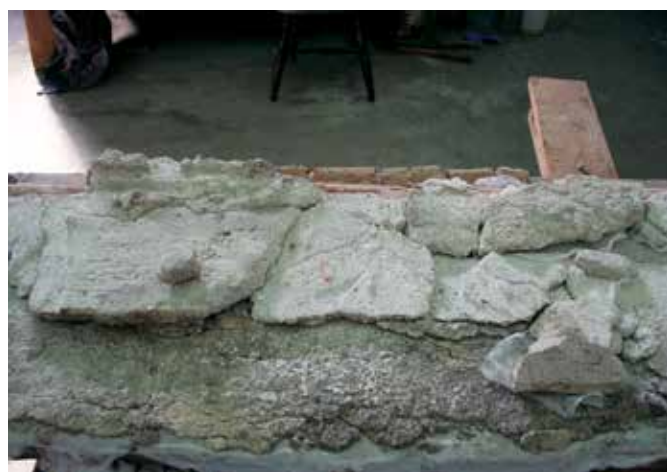
Celje, arheološko najdišče Celje, hrbtišče freske, razplastitev ometov (foto: J. Radšelj, 2014)

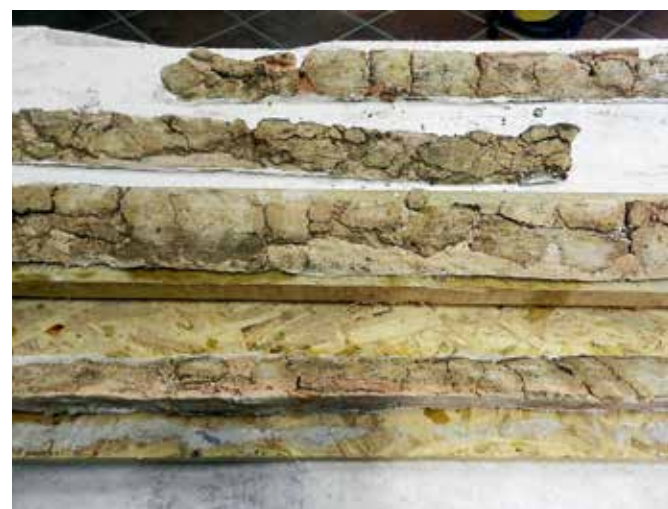
Celje, arheološko najdišče Celje, dekorativni zaključni trikotni cokel po demontaži (foto: J. Radšelj, 2014)

Restavriralimo tudi dekorativni zaključni trikotni cokel. Bil je razdrobljen, zgornja zaglajena tanka plast se je ločila od spodnjega trikotnega dela. Utrdili smo ga s CaLoSilom. Zadnjo stran smo armirali z gazo in kazeinsko-apnenim lepilom. Manjkajoče dele smo pokitali z materialom, ki je enak originalnemu, to je z apneno malto z delci breče.

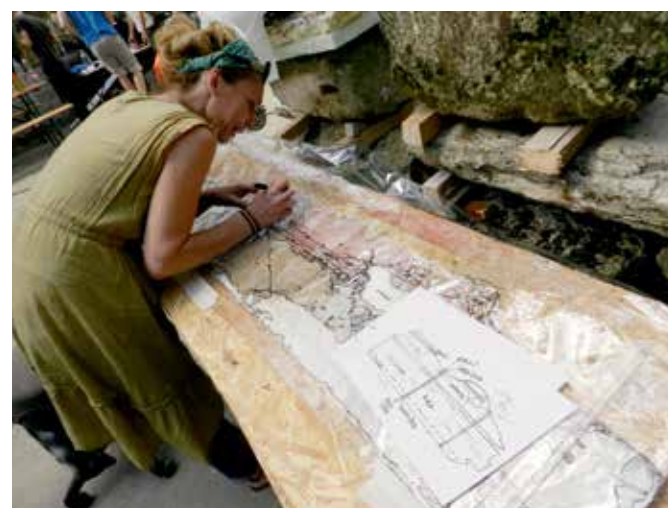
Celje, arheološko najdišče Celje, grafično dokumentiranje poškodb na licu fresk (foto: J. Radšelj, 2015)

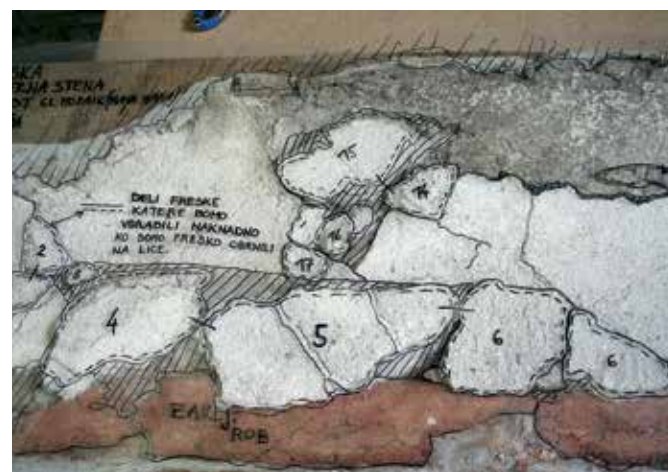
Celje, arheološko najdišče Celje, dokumentiranje poškodb na hrbtišču freske (foto: J. Radšelj, 2015)

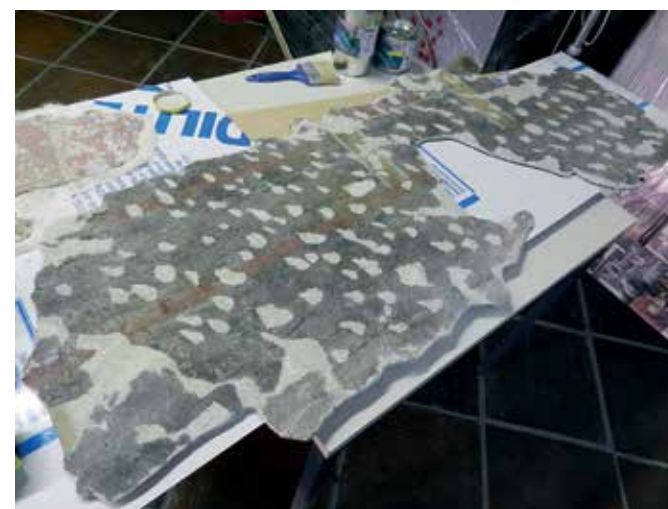
Celje, arheološko najdišče Celje, kitanje poškodb freske, prva plast (foto: J. Radšelj, 2015)

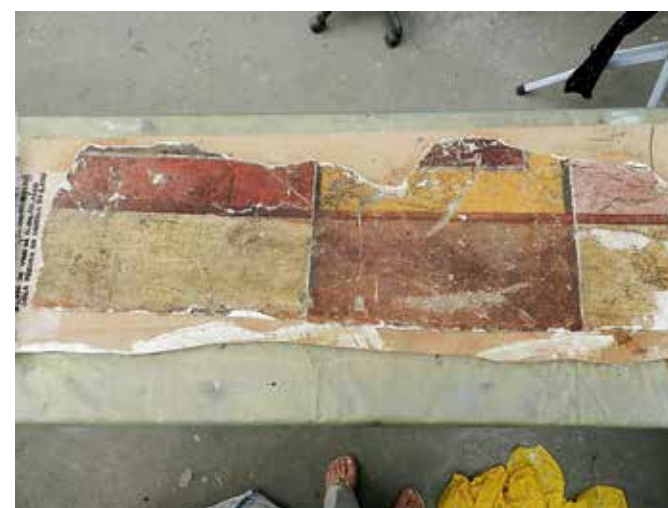
Celje, arheološko najdišče Celje, kitanje razpok na barviti freski, druga plast (foto: J. Radšelj, 2015)

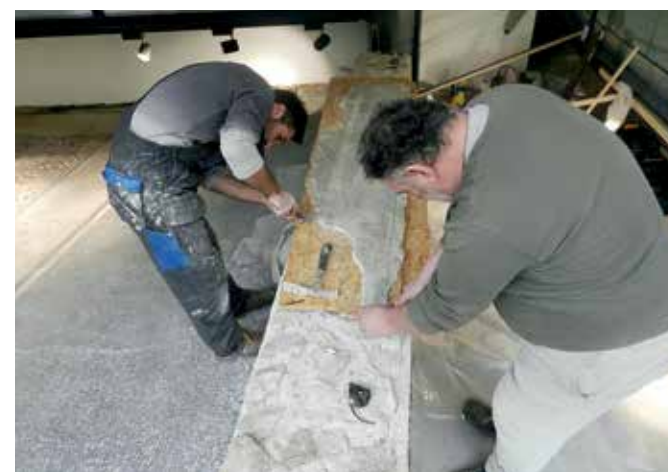
Celje, arheološko najdišče Celje, priprava fresk za ponovno montažo na mesto, s katerega so bile snete (foto: J. Radšelj, 2016)

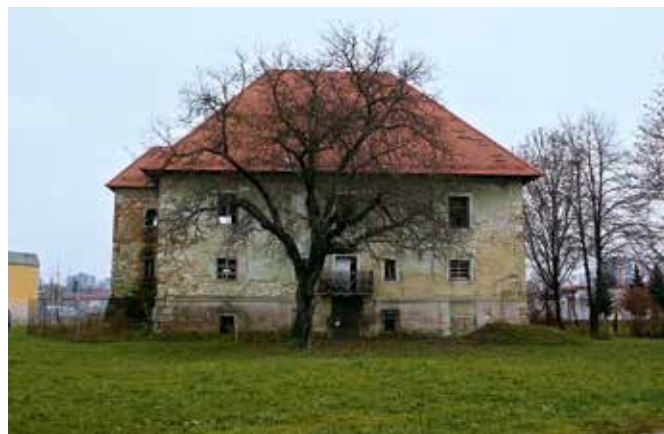
V zadnjih desetletjih je bil dvorec kljub večkratnim poskusom in idejam umestitve novih vsebin prepuščen hitremu propadanju in vandalizmu; uničene in odtujene so bile vsa notranja oprema in ključne likovno-arhitekturne sestavine. S povojno gradnjo industrijske cone in novih prometnic v bližini je bila degradirana tudi neposredna okolica dvorca. Tako stavba danes stoji sredi travnate parcele z redkimi drevesi, ki je na zahodni in južni strani obdana s prometnima cestama, na severu jo omejujejo veliki industrijski objekti, na vzhodu pa je bencinska črpalka. Vsi omenjeni posegi pomenijo degradacijo v funkcionalnem in vizualnem smislu, kljub temu pa je stavba ohranila historično arhitekturno maso s kvalitetnimi likovno-arhitekturnimi sestavinami, ob njej pa so se ohranila tudi stara parkovna drevesa, med katerimi izstopa mogočna, pribl. 180 let stara platana.

Celje, dvorec Zgornji Lanovž, stanje pred prenovo (foto: Nataša Podkrižnik, 2016)

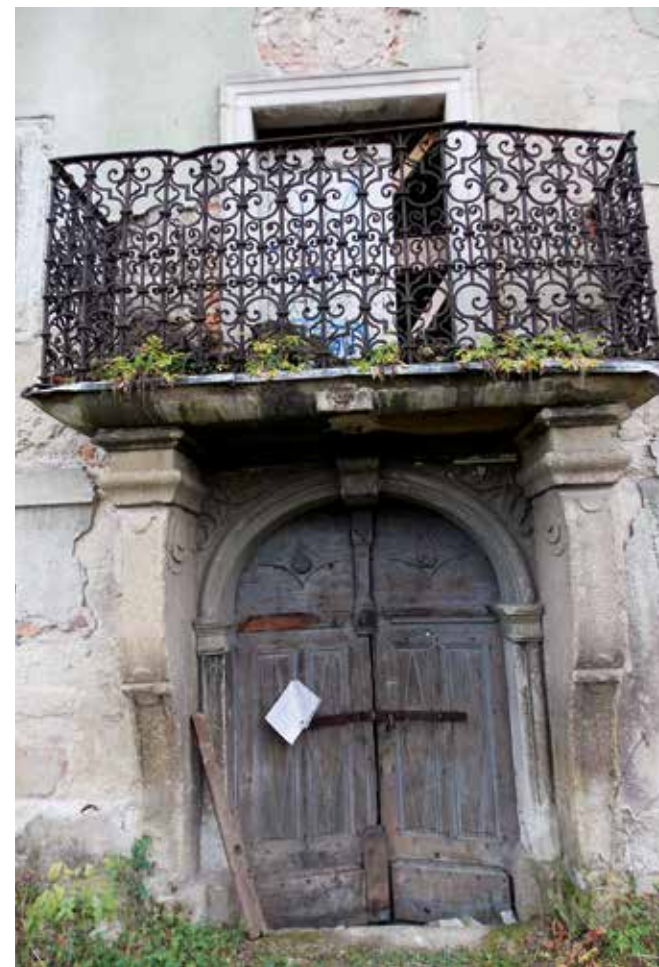
Celje, dvorec Zgornji Lanovž, vhodni portal z balkonom pred prenovo (foto: Nataša Podkrižnik, 2015)

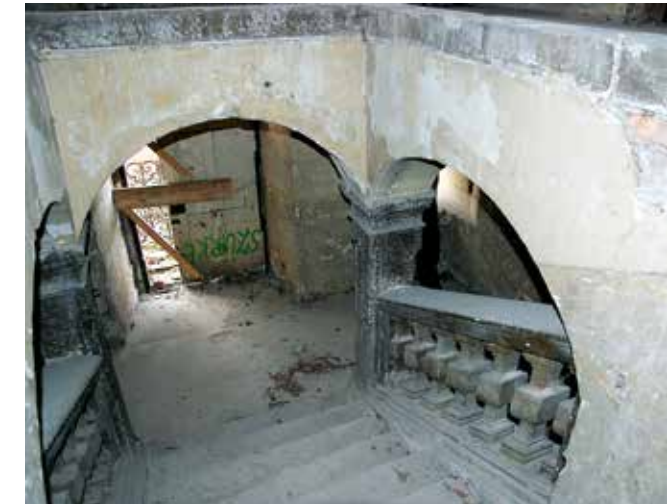
Celje, dvorec Zgornji Lanovž, osrednje stopnišče pred prenovo (foto: Nataša Podkrižnik, 2016)

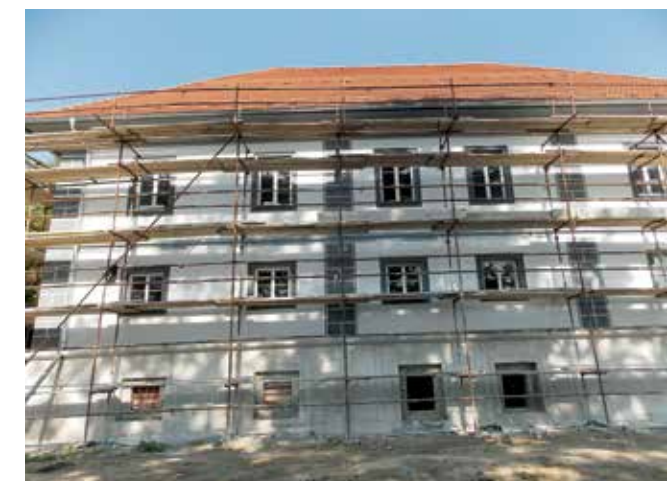
Celje, dvorec Zgornji Lanovž, potek prenove južne fasade (foto: Nataša Podkrižnik, 2017)

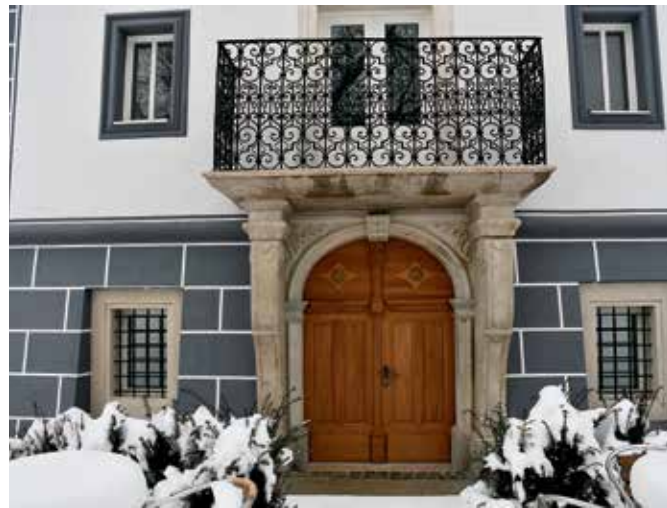
Celje, dvorec Zgornji Lanovž, pogled na zahodno fasado z restavriranim vhodnim portalom in balkonom (foto: Nataša Podkrižnik, 2018)

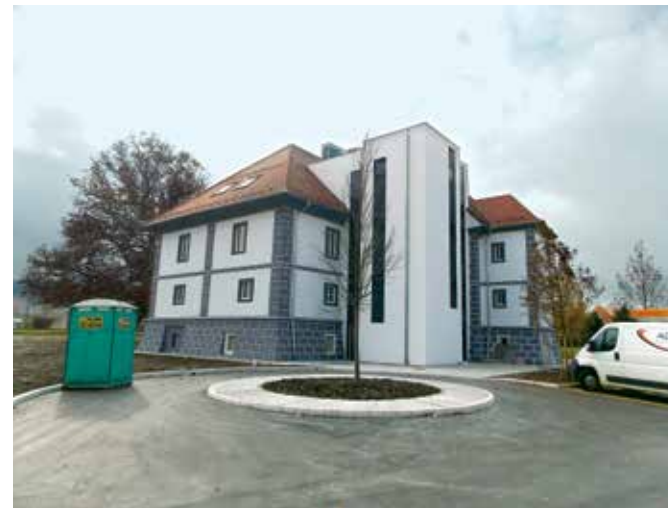
Celje, dvorec Zgornji Lanovž, sodobno interpretirano stopnišče ob severni fasadi dvorca (foto: Nataša Podkrižnik, 2018)

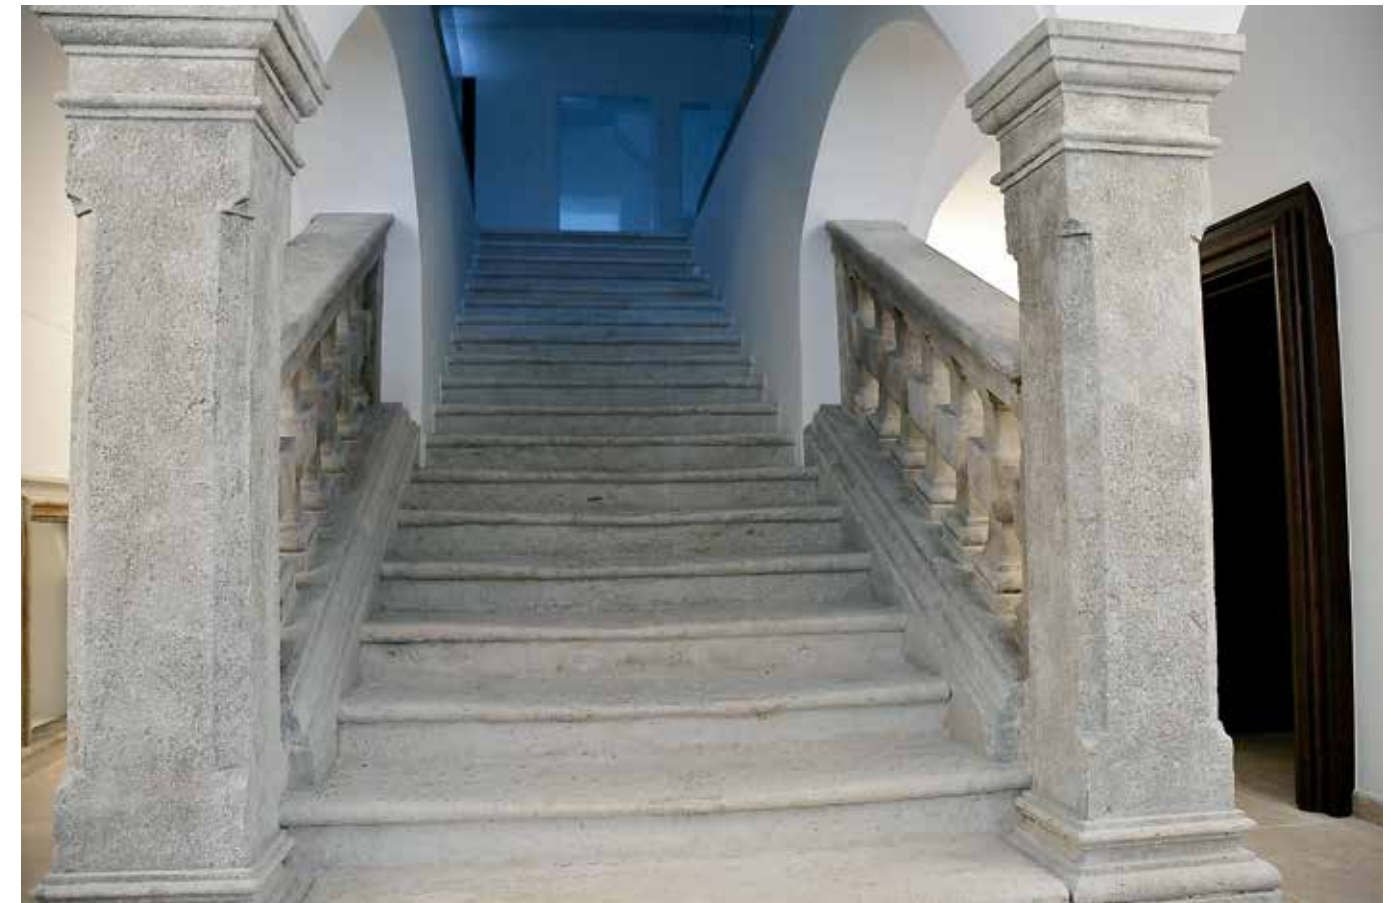
Celje, dvorec Zgornji Lanovž, pogled na restavrirano stopnišče med pritličjem in prvim nadstropjem (foto: Nataša Podkrižnik, 2018)

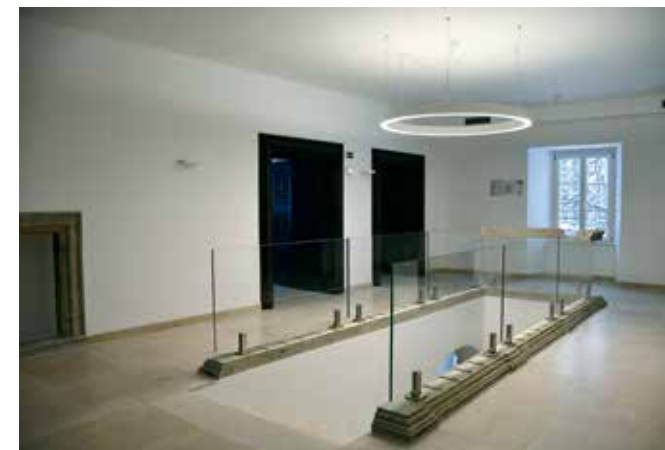
Celje, dvorec Zgornji Lanovž, sodobno interpretirana ograja z ostanki historičnih kamnitih elementov v drugem nadstropju (foto: Nataša Podkrižnik, 2018)

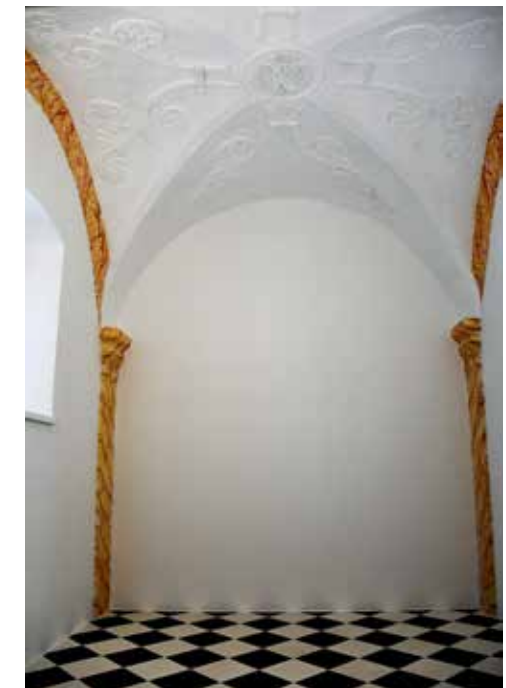
Celje, dvorec Zgornji Lanovž, restavrirana baročna kapela z rekonstruiranim tlakom (foto: Nataša Podkrižnik, 2018)

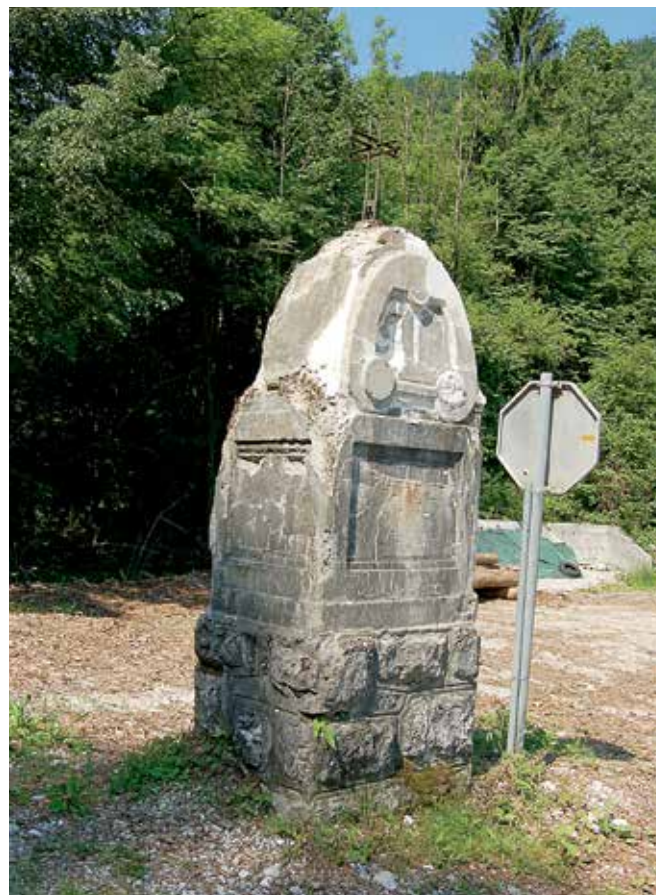
Čepovan, spominsko znamenje iz prve svetovne vojne pred obnovo (foto: Ernesta Drole)

Znamenje je bilo v zelo slabem stanju in je razpadalo. Po temeljitem sondiranju in konzultacijah s konservatorji smo se odločili, da ga v celoti rekonstruiramo. Pri rekonstrukciji je bila v pomoč tudi fotografska dokumentacija, ki jo hrani David Erik Pipan, predsednik Društva soška fronta 1915–1917. Izdelali smo tehnični izris posnetka urne, kar je služilo za izdelavo lesenih kalupov, na osnovi katerih so izdelani betonski odlitki. Manjkajoče spominske plošče z napisom »ERBAUT IM WELT-KRIEG, BOROJEVIĆ STRASSE« smo izdelali ločeno ter jih šele naknadno vgradili v niše. Po vzoru arhivske fotografije smo plošče izdelali v temnejšem tonu, kot je preostalo znamenje. Ob nastanku se je znamenje na vrhu zaključilo z granato. Kasneje so domačini granato zamenjali s križem. Zaradi pričevalne vrednosti, kako se tudi tako skromna znamenja s časom spreminjajo, smo križ ohranili in ga restavriral.

V zgodnji pomladi 2017 smo tako začeli obnavljati spominsko znamenje. To je zgrajeno iz treh slopov kvadratnega tlorisa. Prvi slop sestavljajo obdelani kamniti bloki, drugi in tretji pa sta iz betona. V drugem slopu so plitve niše pravokotne oblike, v katerih so ležale spominske plošče, ki pa so bile v preteklosti žal odstranjene. Vrh slopa je piramidaste oblike z reliefno obdelano urno na sprednji strani.

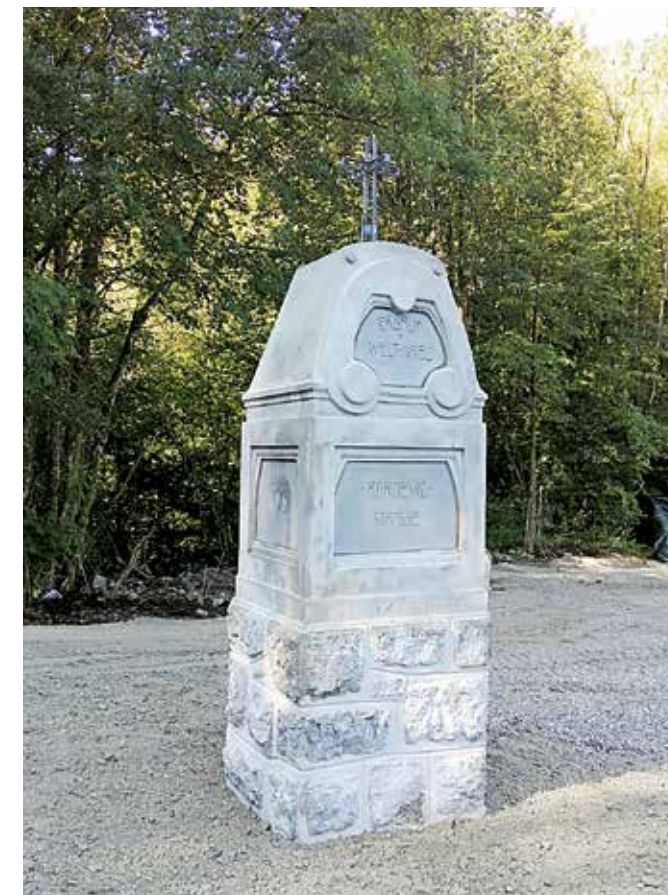
Čepovan, spominsko znamenje iz prve svetovne vojne po obnovi (foto: Anton Naglost)

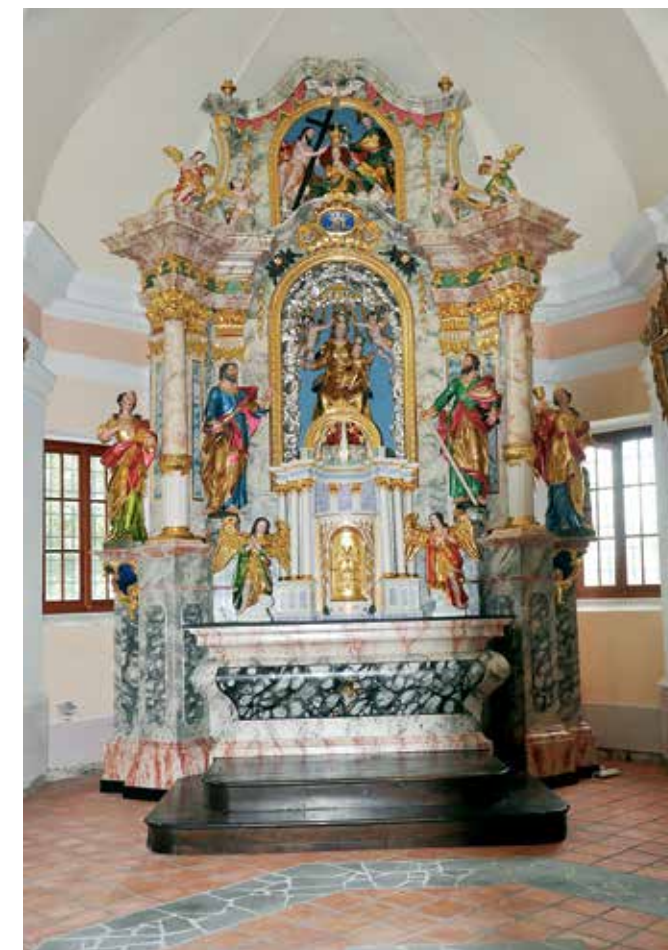
Češnjice, cerkev Karmelske Matere Božje po opravljenih posegih (foto: Legan)

da se v prezbitariju položi nov opečnat tlak, v tlaku pa se ponazorijo ostanki zidu prvotnega prezbitarija. Opečnat tlak je izdelal domačin Avbelj iz Lukovice.

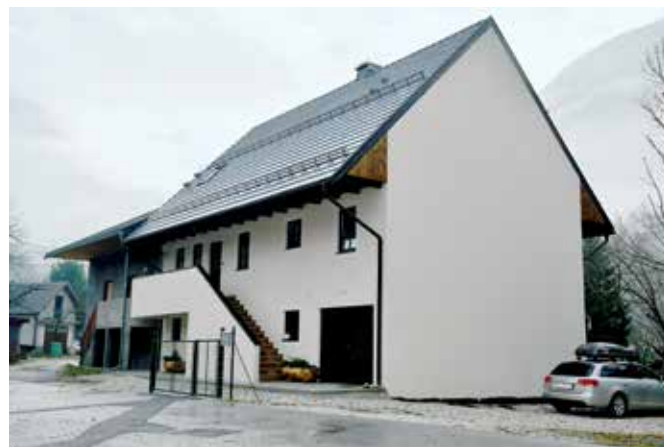
Čezsoča, nadomestni objekt hiša št. 56, zgrajen v okviru popotresne obnove Posočja (foto: A. Ščukovt, 2018)

Niz masivno grajenih hiš od št. 54 do št. 57 v Čezsoči, ki je imel ohranjeno zasnovo in oblikovne elemente t. i. bovške hiše, je bil v obeh zadnjih potresih uničen. Na isti lokaciji je bila izvedena nadomestna gradnja po izdanih kulturnovarstvenih pogojih glede umestitve v prostor, gabaritov in oblikovnih elementov ter tipičnih materialov. Objekt je gradilo podjetje s podizvajalci s sedežem v Tolminu.

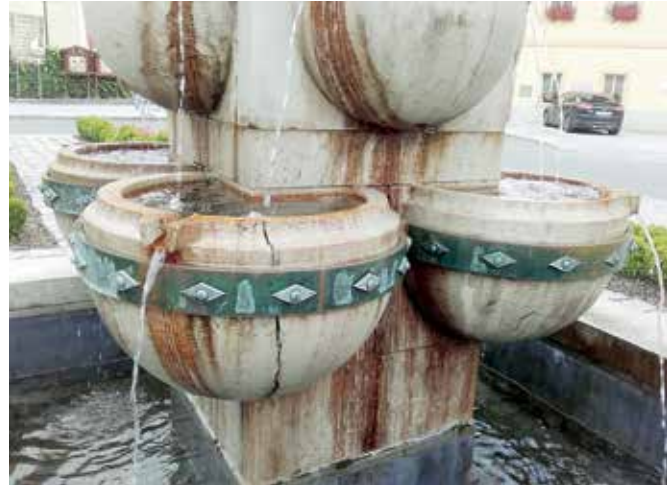
Takoj po postavitvi delovnega odra, ko smo si spomenik lahko поближе ogledali, je postalo jasno, da je v izjemno slabem stanju. Še večje poškodbe so se pokazale po končanem postopku odstranjevanja nečistoč, oblog, madežev, rje, sige in mikroorganizmov s površine naravnega in umetnega kamna. Ena izmed čaš na spomeniku je bila počena, močno poškodovana je bila tudi površina celotnega stebra, saj je bilo polnilo med prodniki povsem razpokano, za prodniki pa so zevale velike praznine. Erozijska kamna je bila prisotna predvsem na čašah, na mestih, kjer se pretaka voda. Posebej močno je bila poškodovana kamnita glava dečka, delo kiparke Vladimire Bratuž, ki je vzdana v spomenik. Kamnito glavo je bilo treba demontirati, saj so bile poškodbe na njej tako velike, da je ni bilo mogoče konservirati in restavrirati *in situ*. Po posvetu s sodelavci, pristojno strokovno službo in naročnikom (Občina Črna na Koroškem) smo sprejeli odločitev, da se s pomočjo 3D-zajema podatkov (t. i. laserskega skeniranja) izdela kopija glave v naravnem kamnu. Po rezkanju glave iz kamnitega bloka smo detajle ročno obdelali z različnimi kamnoseškimi dleti. Kopija, ki prvotno ni bila predvidena in za katero zato ni bilo zagotovljenih finančnih sredstev, je bila izdelana v sklopu redne dejavnosti ZVKDS, Restavratorskega centra, financirana pa iz sklada za interventne posege. Originalna glava fantka je izdelana iz slovenskega naravnega kamna, enotnega apnenca Lipica Unito. Za kopijo smo izbrali kraški apnenec Kopriva iz iste formacije kot originalni kamen, ki pa je po dosedanjih izkušnjah bolj odporen proti izjemnim klimatskim pogojem, kakršnim je spomenik izpostavljen v Črni na Koroškem. Originalna kamnita glava je trenutno shranjena v Restavratorskem centru in bo predvidoma konservirana in restavrirana v prihodnjem letu. Original bo predvidoma na ogled v prostorih občine v Črni oziroma na drugem ustreznem mestu, kjer bo zaščiten pred atmosferskimi vplivi in drugimi dejavniki propadanja.

Črna na Koroškem, spomenik žrtvam prve in druge svetovne vojne, čaše vodnjaka pred posegom (foto: arhiv ZVKDS, RC)

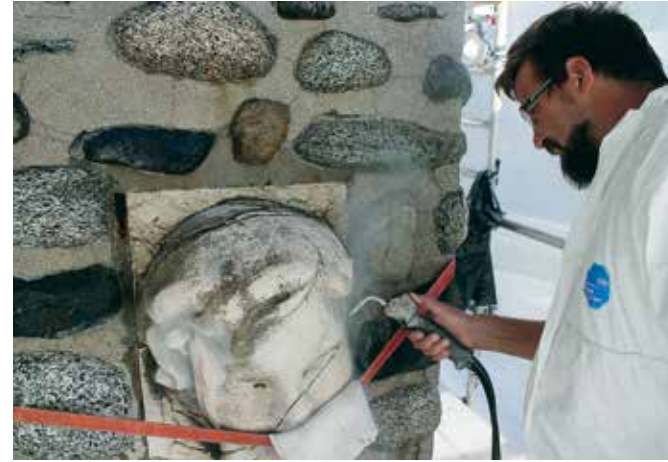
Črna na Koroškem, spomenik žrtvam prve in druge svetovne vojne, odstranjevanje oblog in bioloških dejavnikov propadanja z vodno paro (foto: arhiv ZVKDS, RC)

Še pred začetkom konservatorsko-restavratorskih posegov na samem spomeniku smo izdelali grafične predloge za vrisovanje poškodb, saj so bili na dostopnih načrtih prodniki le shematično izrisani. Izvedli smo naravoslovne preiskave za določanje materialov in izdelali obsežno fotografsko dokumentacijo. Sledilo je odstranjevanje oblog in vseh sekundarnih dopolnitev ter korodiranih kovinskih tujkov. Nato smo nadomestili dotrajano polnilo med prodniki, saj je voda, ki je penetrirala skozi razpoke ob nizkih temperaturah, v notranjosti stebra zmrznila, povečala volumen in s tem povzročala nastajanje dodatnih poškodb in odlomov na spomeniku. Predhodno smo

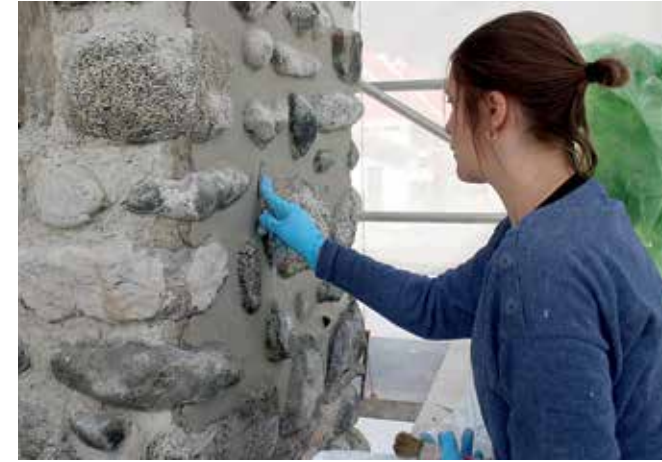
Črna na Koroškem, spomenik žrtvam prve in druge svetovne vojne, nadomeščanje poškodovane malte med prodniki (foto: arhiv ZVKDS, RC)

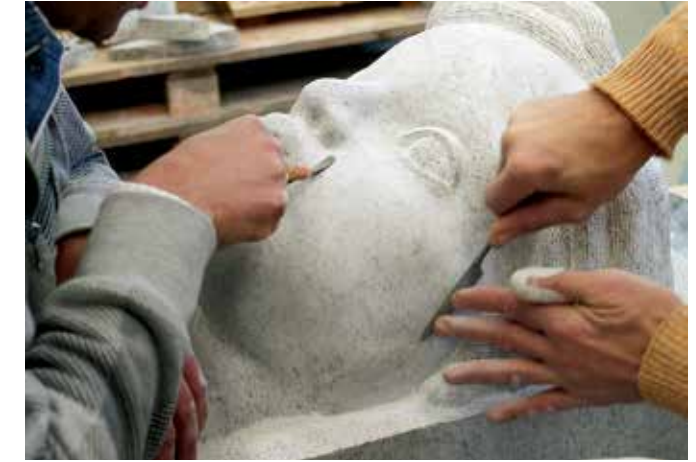
Črna na Koroškem, spomenik žrtvam prve in druge svetovne vojne, ročna obdelava kopije s kamnoseškim orodjem (foto: arhiv ZVKDS, RC)

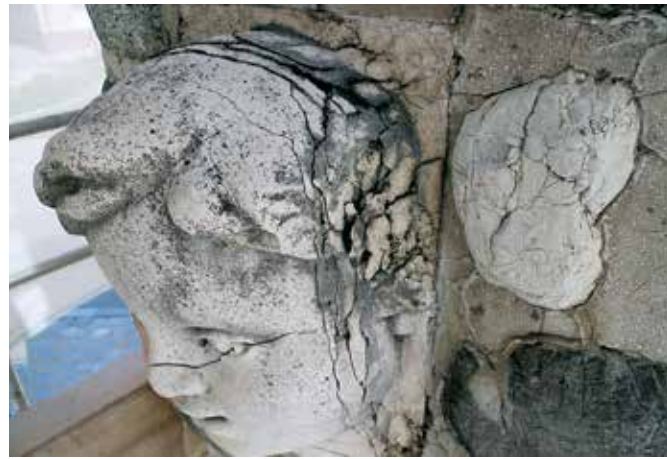
Črna na Koroškem, spomenik žrtvam prve in druge svetovne vojne, poškodbe kamnite glave dečka pred demontažo (foto: arhiv ZVKDS, RC)

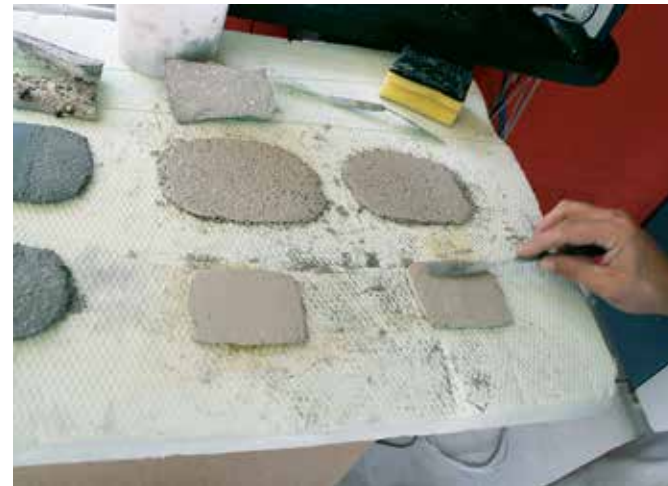
Črna na Koroškem, spomenik žrtvam prve in druge svetovne vojne, preizkušanje različnih nadomestnih malt (foto: arhiv ZVKDS, RC)

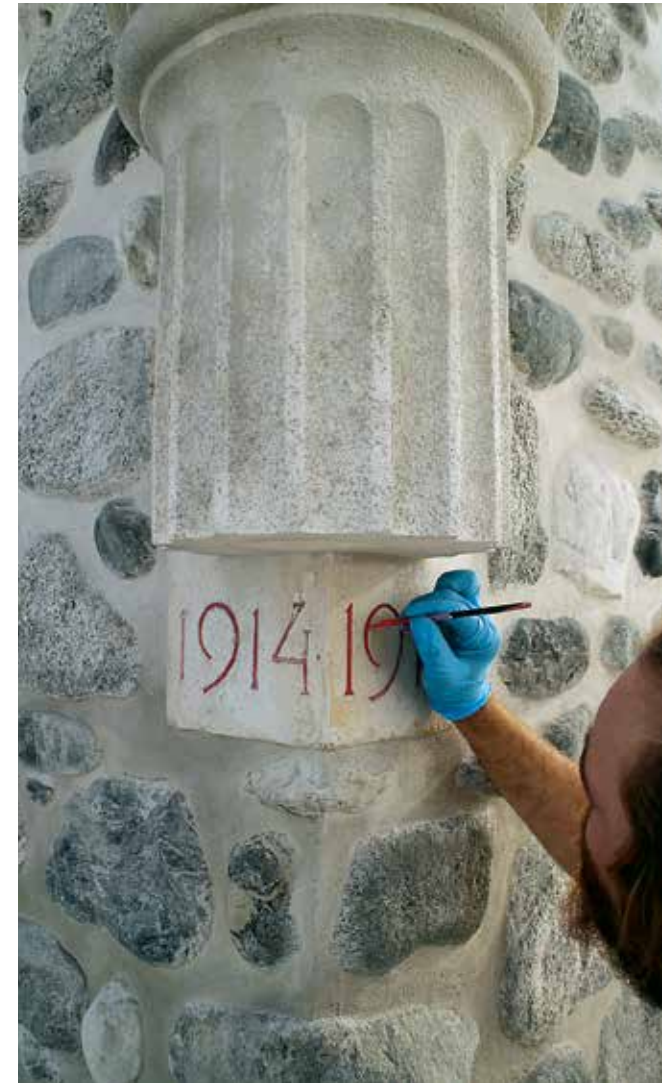
Črna na Koroškem, spomenik žrtvam prve in druge svetovne vojne, barvanje napisa (foto: arhiv ZVKDS, RC)

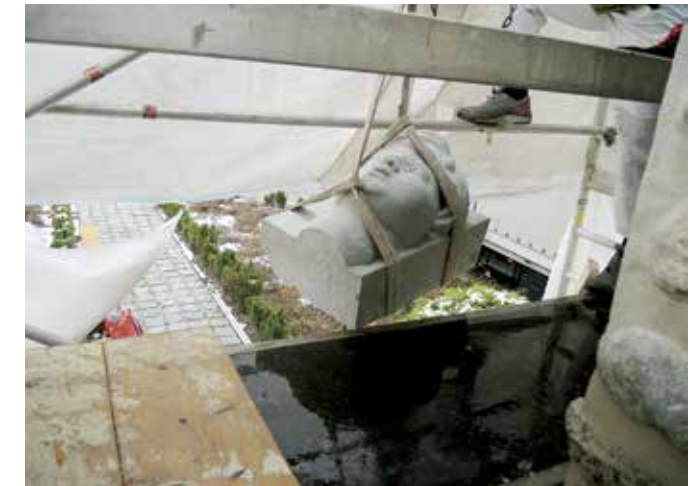
Črna na Koroškem, spomenik žrtvam prve in druge svetovne vojne, montaža kopije glave (foto: arhiv ZVKDS, RC)

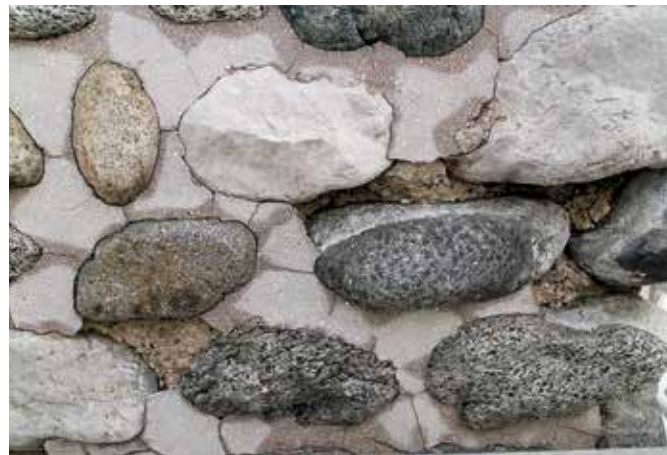
Črna na Koroškem, spomenik žrtvam prve in druge svetovne vojne, razpoke v polnilu med prodniki pred posegom (foto: arhiv ZVKDS, RC)

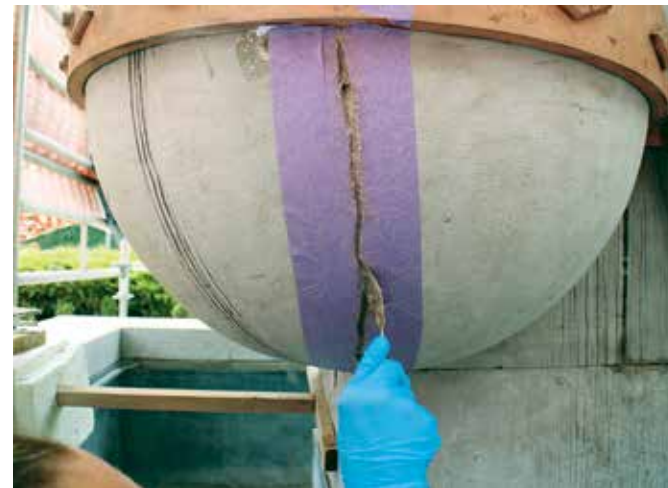
Črna na Koroškem, spomenik žrtvam prve in druge svetovne vojne, lepljenje prelomljene kamnite čaše (foto: arhiv ZVKDS, RC)

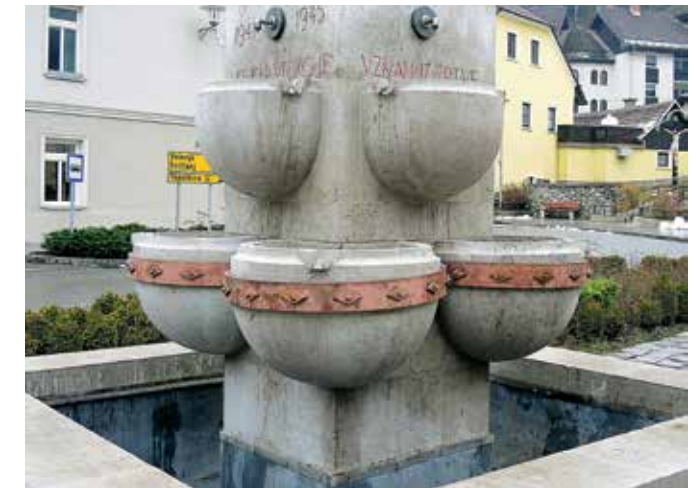
Črna na Koroškem, spomenik žrtvam prve in druge svetovne vojne, čaše vodnjaka po posegu (foto: arhiv ZVKDS, RC)

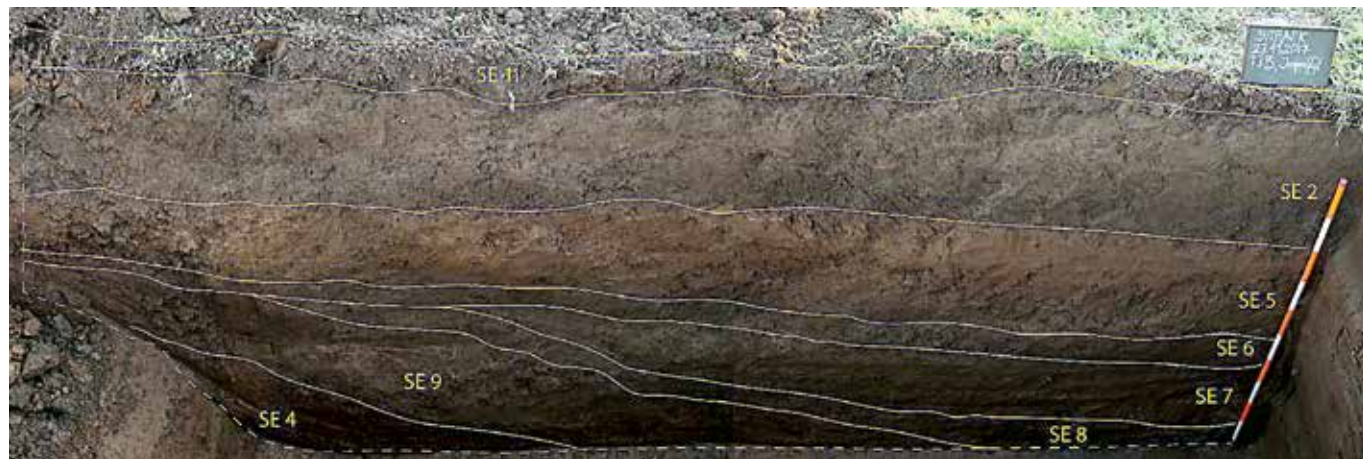
Svibnik pri Črnomlju, južni profil testnega jarka 3 z označenimi plastmi (foto: G. Gruden)

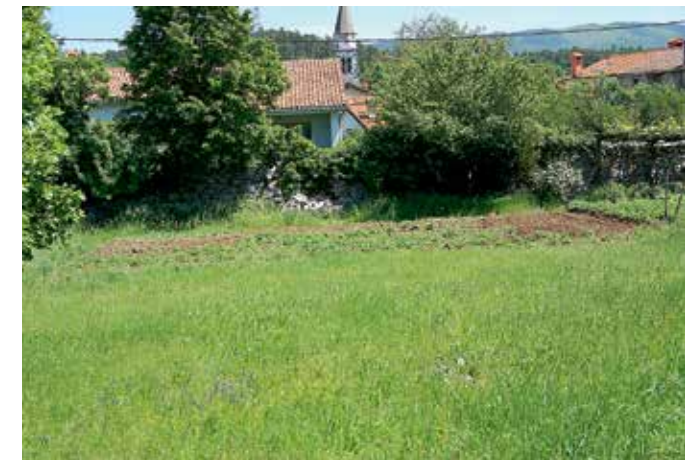
Divača, domačija Kraška 26, porušeni del zidu ob severovzhodnem robu posesti (foto: E. Belingar, 2017)

Poškodovana mesta v zidu so bila na suho pozidana. V višji zid so bile ponovno vgrajene kamnite konzole. Žal se vrh ni izvedel v špico, ker za to ni bilo dovolj ohranjenega materiala. Na novo so bili na suho pozidani tudi poškodovani deli zidu ob letnem kinu.

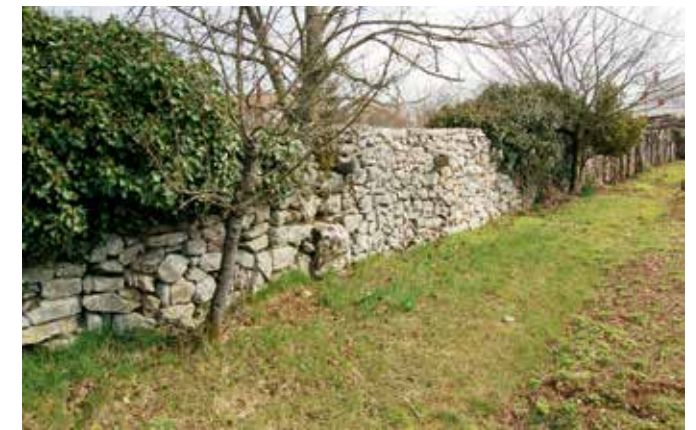
Divača, domačija Kraška 26, na novo zloženi del zidu z vgrajenimi konzolami (foto: E. Belingar, 2017)
