Varstvo
spomenikov
poročila

Zavod za varstvo
kulturne dediščine Slovenije

V tej številki so objavljena poročila o spomeniškovarstvenih posegih na objektih kulturne dediščine v Sloveniji v letu 2017. Poročila izhajajo od leta 1948, sprva kot del revije *Varstvo spomenikov*, od leta 1998 pa kot samostojna edicija.

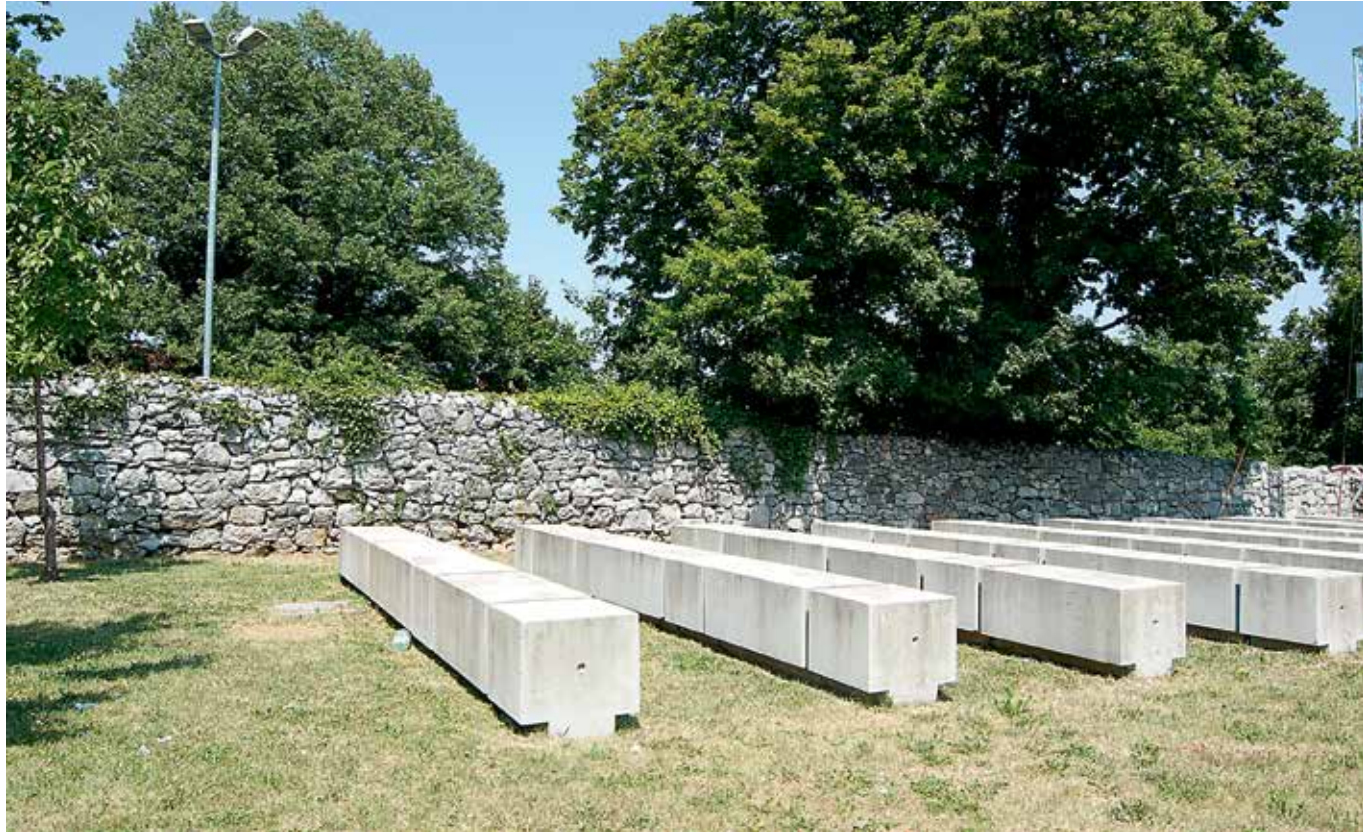
Divača, domačija Kraška 26, obnovljeni zid ob letnem kinu (foto: E. Belingar, 2017)

Poškodovana mesta v zidu so bila na suho pozidana. V višji zid so bile ponovno vgrajene kamnite konzole. Žal se vrh ni izvedel v špico, ker za to ni bilo dovolj ohranjenega materiala. Na novo so bili na suho pozidani tudi poškodovani deli zidu ob letnem kinu.

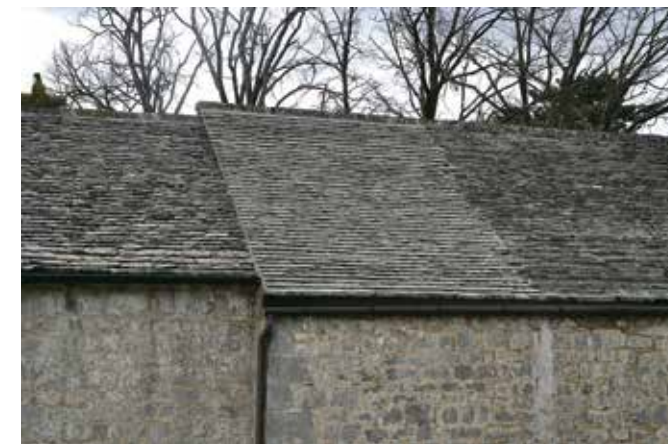
Dolenja vas pri Senožecah, cerkev Žalostne Matere Božje, obnovljena streha (foto: Minka Osojnik)

Obnova strehe ladje cerkve v Dolenji vasi je prvi primer prekrivanja spomeniško zaščitene objekta z novimi skrlami, ki je pomemben tudi zato, ker nam na enem mestu omogoča primerjavo s starejšimi variantami prekrivanja – na eni strani v letu 2016 s starimi skrlami obnovljeno streho prezbiterija in na drugi v sedemdesetih letih prejšnjega stoletja obnovljeno streho ladje. Rezultati so zadovoljivi, saj je z obnovo problem zamakanja rešen, z estetskega vidika pa se nove skrle lepo vklaplajo v celovito podobo tega pomembnega kulturnega spomenika. Seveda cilj pri obnovi skrlatih streh, da bi se v prihodnosti vzpostavil obrat, ki bi priskrbel skrle, pridobljene na tradicionalen način, torej z lomljenjem ploščatega apnenca, še vedno ostaja nedosežen. Vendar pa nove rezane skrle za zdaj vsaj omogočajo ohranjanje kamnite kritine – to pred leti na večjih strešinah preprosto ni bilo več mogoče.

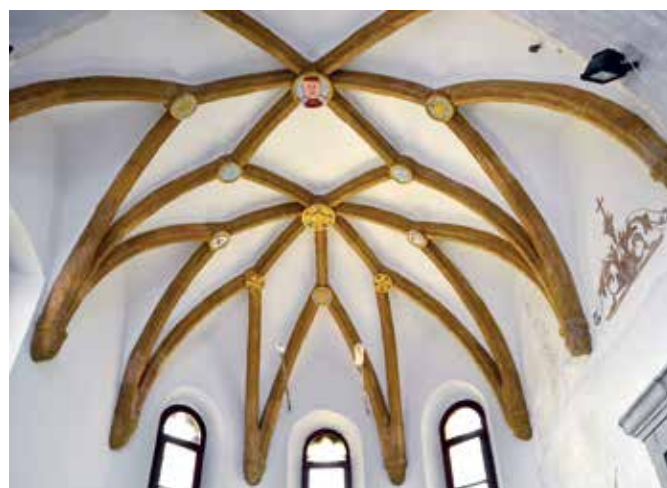
Dolnje Cerovo, cerkev sv. Lenarta, strop prezbiterija po končanih restavratorskih delih (foto: Minka Osojnik)

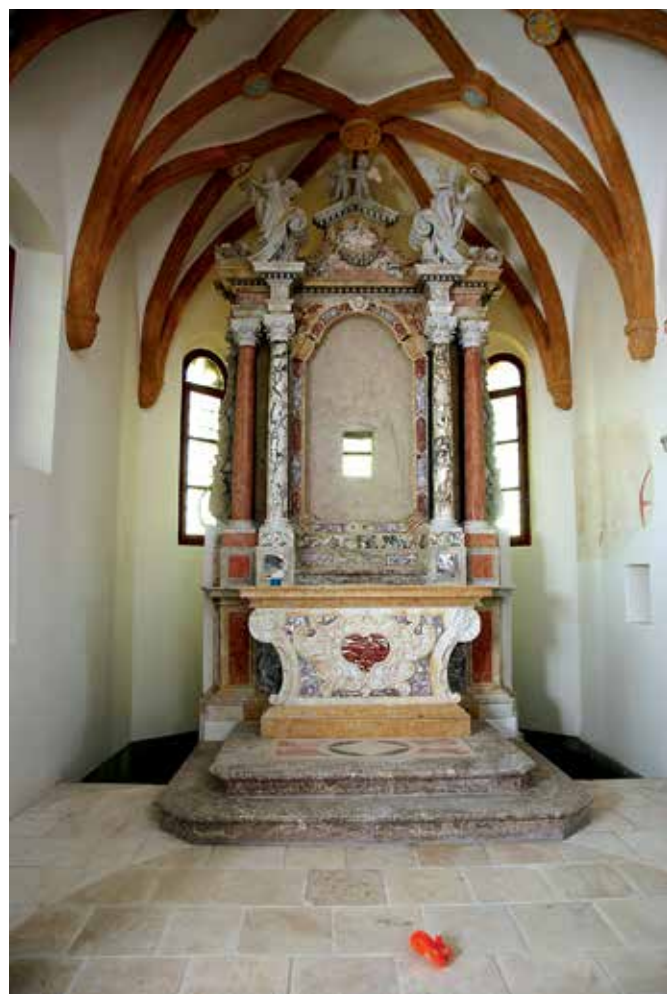
Dolnje Cerovo, cerkev sv. Lenarta, v tlaku prezbiterija predstavljen obris polkrožne apside, za oltarjem dostop do arheoloških ostalin (foto: Patricija Bratina)

Rešitev, ki jo je podal domačin arhitekt Izidor Simčič, tj. s konzolno betonsko polico nad arheološkimi ostalinami, ki nosi kamnit oltar, in hkrati s stopniščema ob straneh oltarja in z obhodom za oltar v globini temeljev apside, omogoča zvedavemu obiskovalcu vpogled v do sedaj zastrto zgodovino cerkve. Za boljše razumevanje so v tem prostoru tudi pojasnjevalne table, na katerih je ob rezultatih arheoloških raziskav ter konservatorskih in restavratorskih posegih predstavljen tudi stavbni razvoj cerkve. Poleg ogleda samih temeljev nekdanje polkrožne apside je njen obris v tlorisu možno videti tudi v novo položenem tlaku prezbiterija. Gradbena dela je izvedlo podjetje Zidarstvo Simčič, Zoran Simčič, s. p., poseg pa je sofinanciralo Ministrstvo za kulturo RS v okviru rednega spomeniškovarstvenega projektnega razpisa.

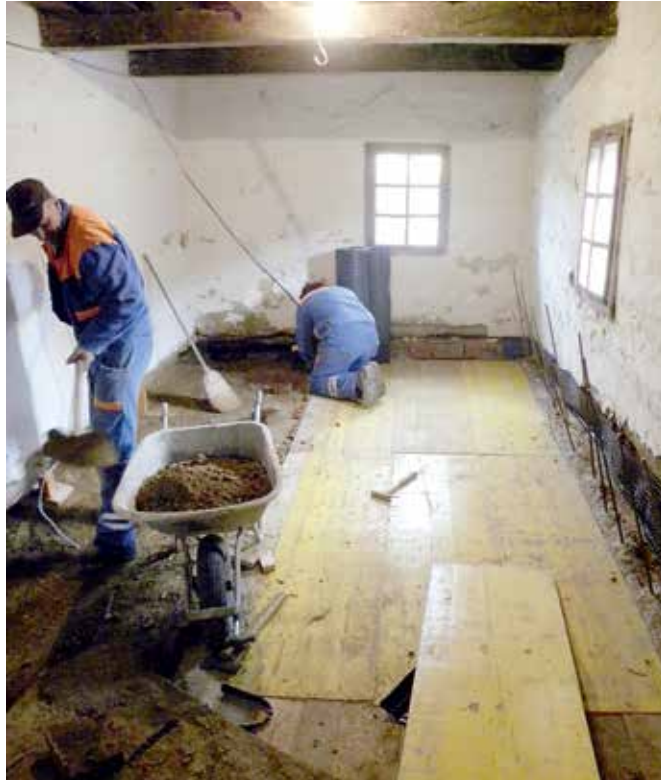
Dražen Vrh, prostor nekdanje shrambe v hiši Kaplove domačije med obnovo (foto: S. Vešligaj, februar 2017)

Konec februarja 2017 so se pričela načrtovana dela. Zaradi posega v spomenik so vsak teden na terenu potekala usklajevanja z investitorjem in izvajalci. Najprej je bilo treba odstraniti izjemno dotrajan leseni pod. Za polaganje novega lesenega tlaka se je izvedla 15 cm debela armiranobetonska plošča, kar je zagotovilo statično stabilnost podkletenega prostora. Obstoječe dotrajane ilovnate omete tega prostora je bilo treba odstraniti in jih nadomestiti z novimi. V delu predvidenih sanitarij so se na predhodno nameščeno podkonstrukcijo ob stenah namestile vodoodporne mavčne kartonaste plošče, ki so bile podlaga za keramične obloge. Tudi v tem prostoru je bil ohranjen tramovni strop, ki je bil v okviru projekta vključen v obnovo, saj so bili nekateri konstrukcijski deli povsem dotrajani. Da pa bi se omogočil dostop do tramovne konstrukcije, je bilo najprej treba odstraniti ilovnate nanose s podstrešja. Dotrajani deli tramovnega stropa so se nato nadomestili z novimi po vzoru obstoječih. Zaradi nove namembnosti nekdanje shrambe je bilo treba novi strop s podstrešne strani prekriti s paroprepustno folijo, ki se je preplastila z ilovnatim ometom. V delu nekdanje shrambe, ki ni bil predviden za sanitarije, so se lesene podnice pričvrstile na leseno podkonstrukcijo, ki se je stabilizirala z betonskim tlakom. Obnove so bila potrebna tudi okna, predvsem okenska krila, ki jih je bilo treba izdelati

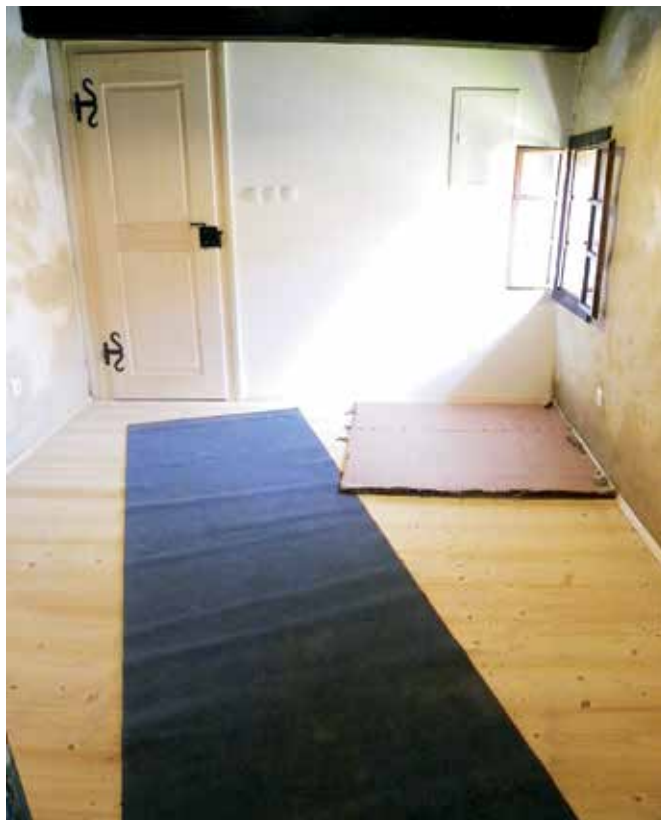
Dražen Vrh, prostor nekdanje shrambe v hiši Kaplove domačije po obnovi (foto: S. Vešligaj, maj 2017)

na novo po vzoru obstoječih. Prav tako je bilo treba izdelati nova vrata sanitarij po vzoru obstoječih. Prvotna vrata, ki so osrednji bivalni prostor – kuhinjo – ločila od nekdanje shrambe, so se ohranila in v celoti obnovila. Vsi leseni deli so se zaščitili z lanenimi premazi. Zaključni ilovnati ometi so se zaščitili z apnenimi opleski.

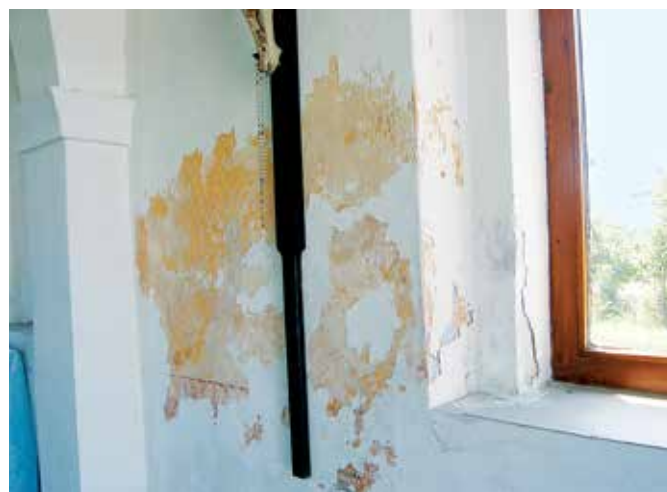
Drskovče, kapela Žalostne Matere Božje, poškodovani ometi in beleži v notranjosti (foto: E. Belingar, 2015)

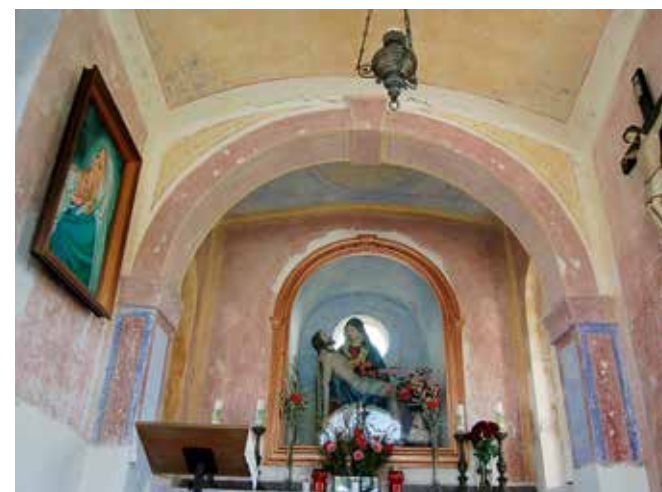
Drskovče, kapela Žalostne Matere Božje. Po odstranitvi odvečnih beležev se je razkrila prvotna poslikava sten (foto: E. Belingar, 2018)

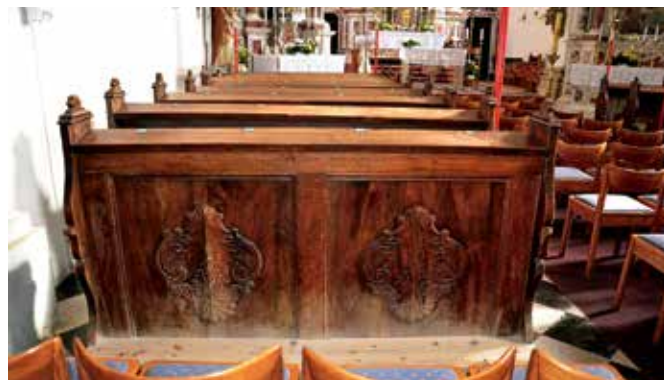
Po prenosu v restavratorsko delavnico se je pokazalo, da je bilo stanje klopi precej slabo, črvojedost je bila razširjena, ponekod je lesno strukturo prizadela do te mere, da so deli reliefov popolnoma odpadli. Izvedli so se naslednji postopki: čiščenje umazanije in odstranjevanje neustreznih premazov, dezinfekcija, utrjevanje, domodeliranje manjših okruškov, nadomeščanje manjkajočih profilov z novimi, sestavljanje in lepljenje odstopajočih delov, tonsko izenačevanje z vodnimi lužili in premaz z voskom.

Goče, cerkev sv. Andreja, pogled na klopi pred obnovo (foto: Minka Osojnik)

Zaradi funkcionalnosti in slabo ohranjenih strukturalnih delov klopi so bili izdelani novi leseni sedeži, hrbtnišča in klečalniki (hrastovi in smrekovi), ki so se lužili v istem odtenku kot originalni deli. Klopi so bile postavljene na nov lesen pod in oblazinjene s kardinalsko rdečo mikrofibro. Mizarska dela so bila izvedena v delavnici MIZARSTVO Andrej Hudolin, s. p., iz Velike Ligojne pri Vrhniki, končnice in kasete je restavriral Janez Jereb, VOX, d. o. o.

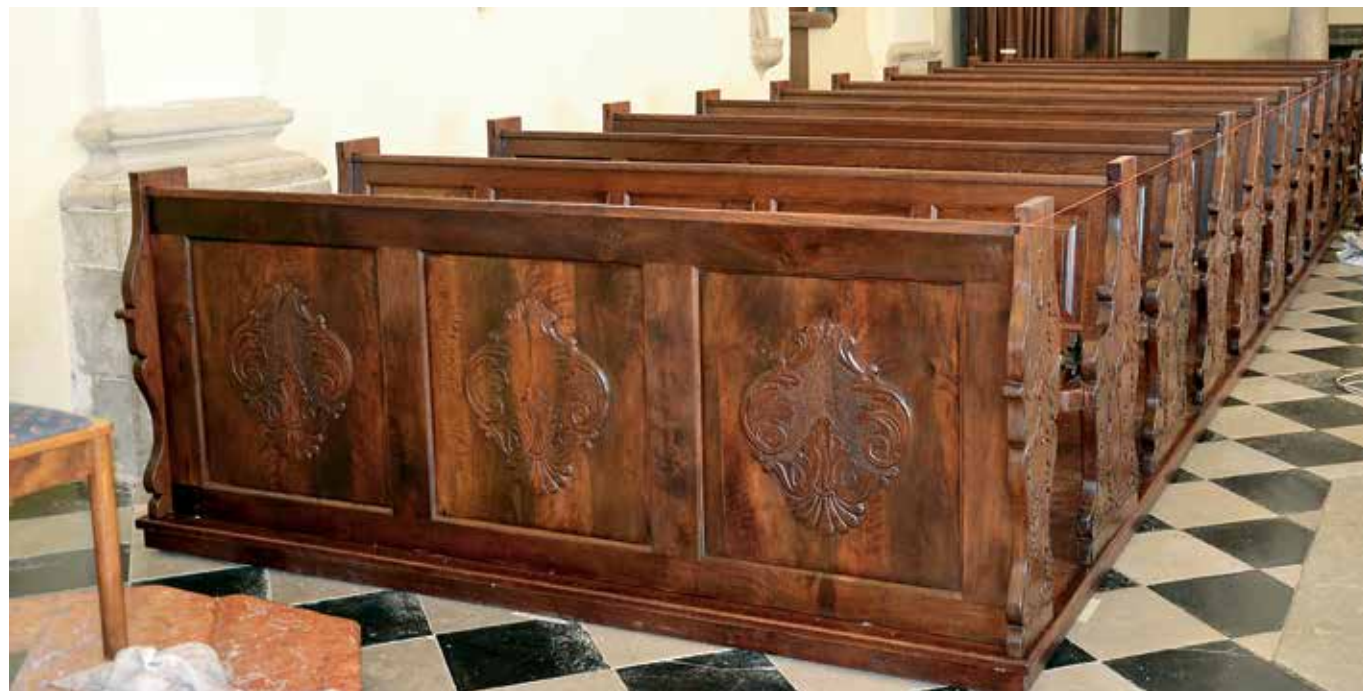
Goče, cerkev sv. Andreja, klopi po obnovi med montažo (foto: Marta Bensa)

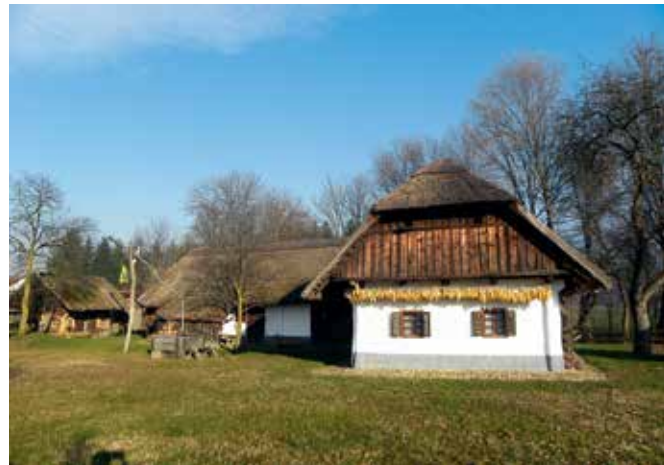
Gorišnica, domačija Gorišnica 12 pred obnovo (foto: S. Vešligaj, december 2016)

Zamenjava obstoječe dotrajane slamnate kritine z novo rženo je bila izvedena na gospodarskem delu, ki se v obliki črke L stika s stanovanjskim delom, ter na svinjaku in čebeljih panjih. Lesena macesnova kritina je nadomestila smrekovo na enem od treh lesenih koruznjakov. Ob zamenjavi tako slamnate kot lesene kritine je bilo treba zamenjati poškodovane dele strešne konstrukcije z novimi, izdelanimi po vzoru obstoječih. To velja predvsem za špirovce in late. Zaradi dotrajanosti lesenega dimnika na stanovanjskem delu domačije je bila potrebna njegova rekonstrukcija. Prekrivanje strehe s slamnato kritino je potekalo na utečen tradicionalni način, in sicer s povezovanjem slamnatih snopov ob lesene okroglice z vrbovim vezjem. Enak postopek prekrivanja z novo rženo slamnato kritino je bil izveden tudi na strehi svinjaka. Pri čebeljih panjih je bilo treba obstoječe lesene podstavke zamenjati z novimi.

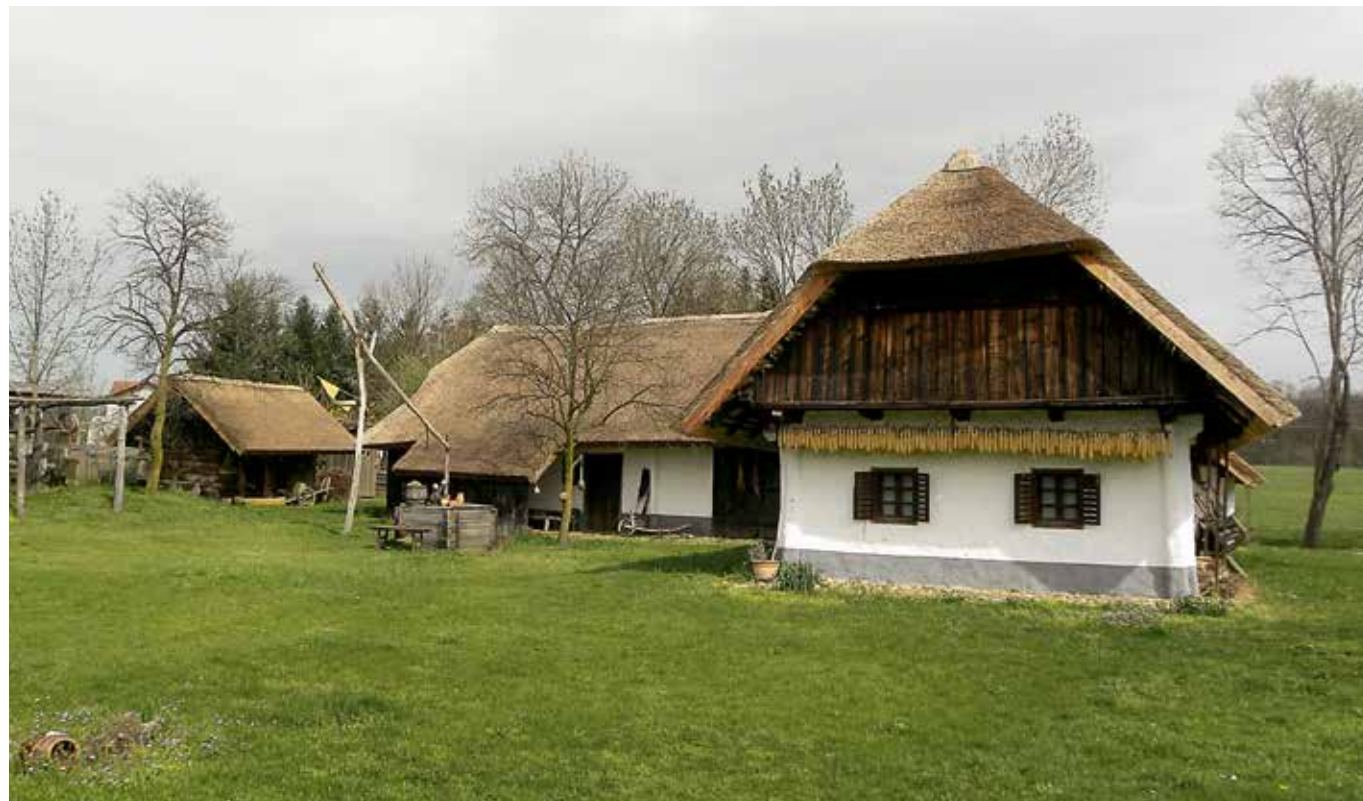
Gorišnica, domačija Gorišnica 12 po obnovi (foto: S. Vešligaj, april 2018)

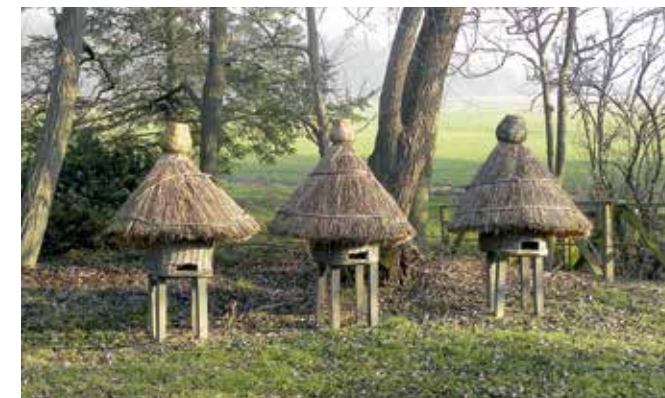
Gorišnica, domačija Gorišnica 12, čebelji panji s čokotimi slamnatimi strešicami pred obnovo (foto: S. Vešligaj, december 2016)

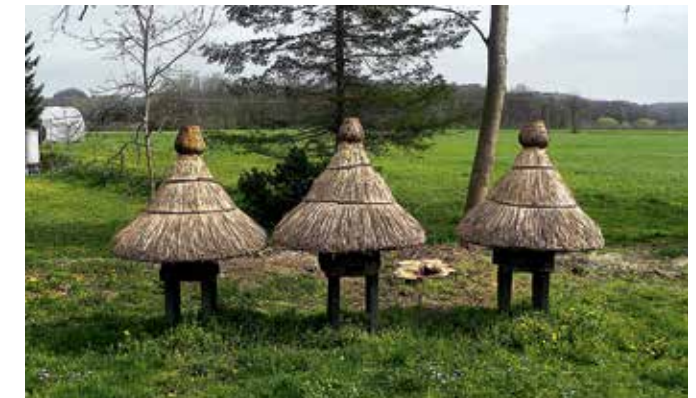
Gorišnica, domačija Gorišnica 12, čebelji panji s čokotimi slamnatimi strešicami po obnovi (foto: S. Vešligaj, april 2018)

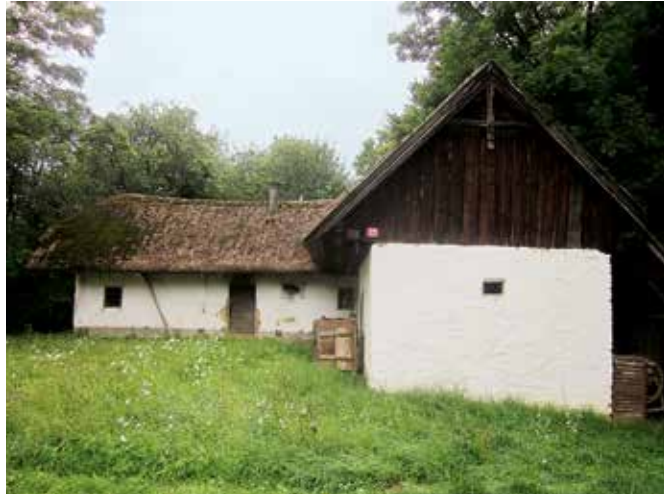
Gornji Slaveči, domačija Bežan pred obnovo (foto: B. Ramšak, avgust 2017)

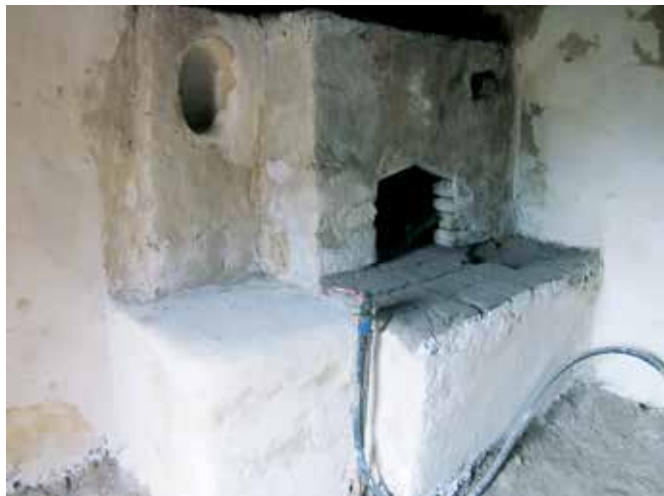
Gornji Slaveči, domačija Bežan, obnovljeno ognjišče črne kuhinje (foto: L. Medved, november 2017)

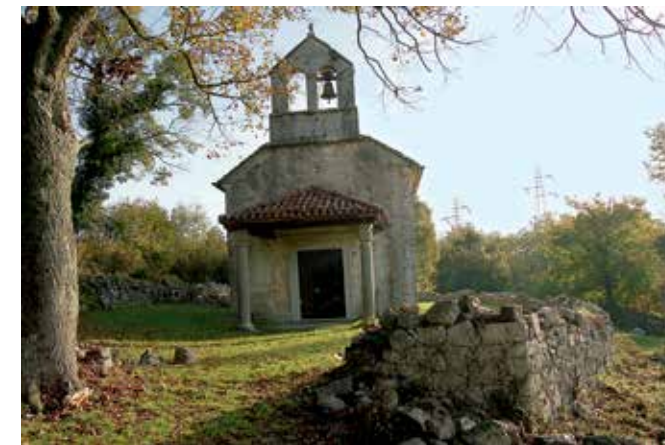
Vrh na suho zidanega zidu okoli cerkve, ponekod pa tudi zid sam, sta bila v celoti porušena. Zid je bil tudi na gosto preraščen z rastlinjem in je kot tak kazil podobo cerkve. Prehod v cerkveno ogrado ni bil posebej obdelan.

Gradišče pri Divači, cerkev sv. Helene, obkrožena z ogrado, pozidano na suho. Vhod skoznjo ni bil posebej poudarjen (foto: E. Belingar, 2017)

V letu 2017 smo prejeli vlogo Občine Divača, da namerava zid obnoviti. Podali smo kulturnovarstvene pogoje in soglasje. Štirinajste oktobra je bila v organizaciji Vaške skupnosti Gradišče pri Divači in pod vodstvom Partnerstva za ohranjanje in popularizacijo kraške suhozidne gradnje ter s sodelovanjem domačinov, Odbora za varstvo kulturne dediščine Biosfernega območja Kras in porečja Reke ter Parka Škocjanske jame izvedena prostovoljna akcija. Pred pričetkom del je bilo treba odstraniti vso zemljinjo in rastlinje, ki je preraščalo zidovje. Dela so se izvajala ob spremljevalnem arheološkem nadzoru. V celoti poškodovane dele zidu smo odstranili in pozidali na novo, kjer pa je bilo zidovje čvrsto,

smo ga ohranili in ponovno pozidali le poškodovane odseke. Za zidanje se je uporabilo kamenje obstoječega zidu. Kamenje smo sortirali in odložili blizu delovišča. Vrh zidu je bil prvotno izdelan iz masivnih, pravilneje oblikovanih kamnov, ki so bili položeni prečno čez širino zidu in so bili le ponekod ohranjeni. Na preostalem delu se je zid ravno zaključil. Ker nismo imeli nobenega podatka, kako je bila oblikovana odprtina v zidu, vstop v cerkveno ogrado, sta se na tem mestu zaključka zidu, ki teče v isti višini okrog in okrog cerkve, pozidala ravno.

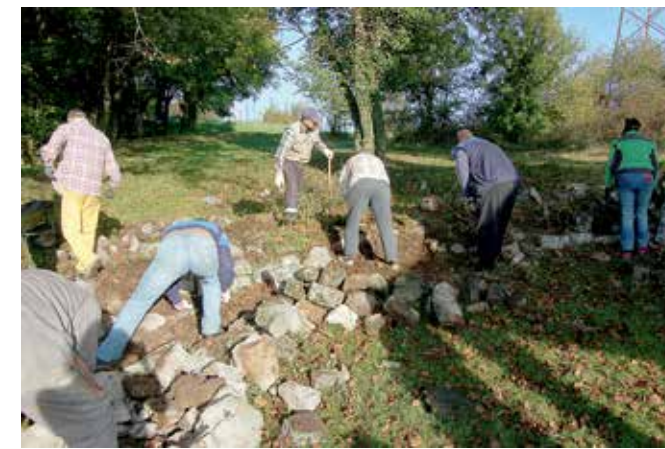
Gradišče pri Divači, cerkev sv. Helene, ponekod se je zid v celoti pozidal na novo (foto: E. Belingar, 2017)

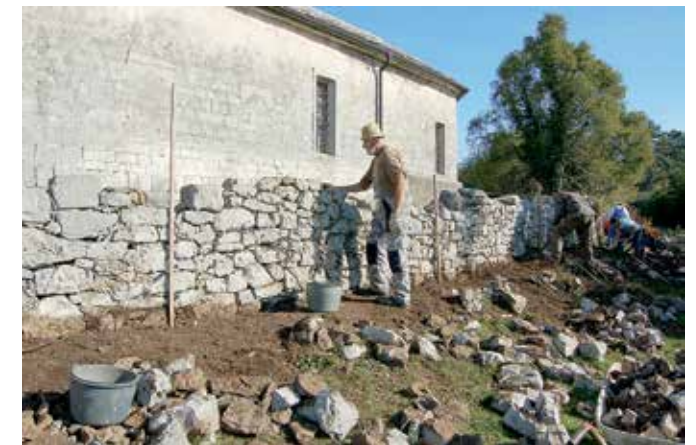
Gradišče pri Divači, cerkev sv. Helene, za enotno višino zidu je bila merilo vrvice, napeta med količki (foto: E. Belingar, 2017)

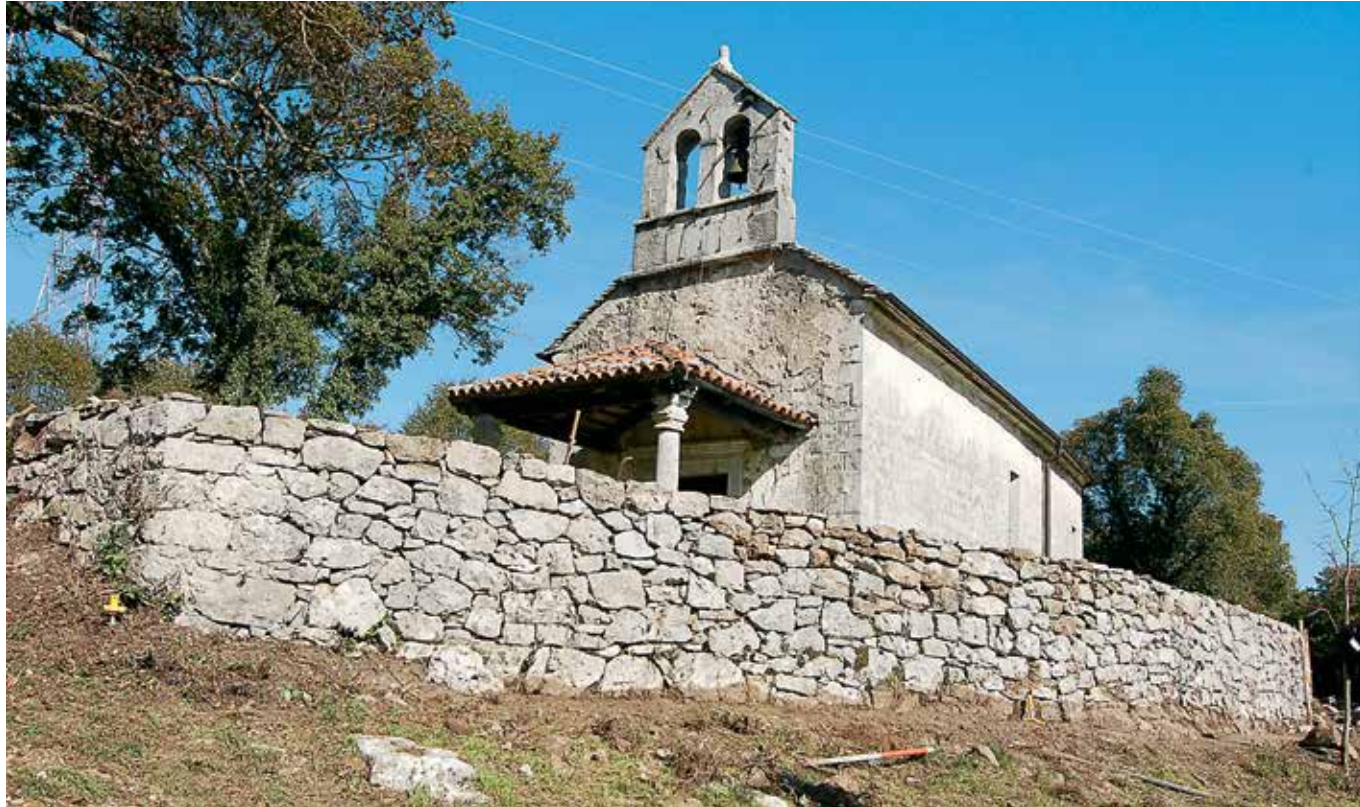
Gradišče pri Divači, cerkev sv. Helene, obnovljena cerkvena ograda (foto: E. Belingar, 2017)

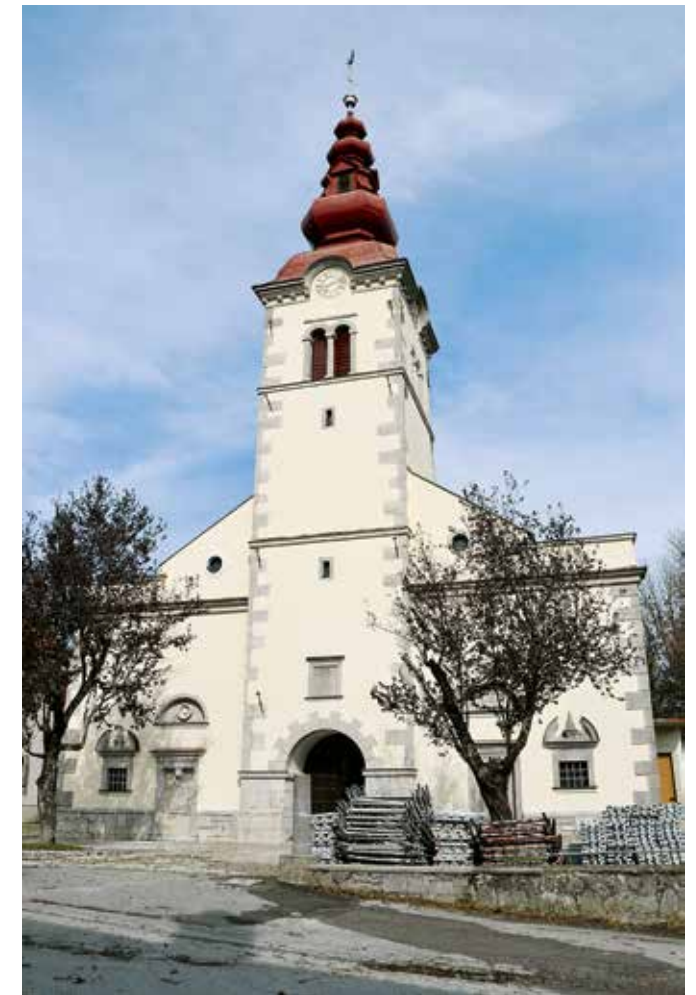
Hrenovice, cerkev sv. Martina, obnovljena fasada in zvonik (foto: Minka Osojnik)

aparatom. Novi ometi so se izvedli s specialnimi fasadnimi pripravljenimi maltami Grigolin v naslednji sestavi: polnjenje fug z malto BM 55, obrizg celotne površine z ekološkim obrizgom s hidravličnim oprijemom, malto RB 22. Grobi ekološki osnovni omet je iz naravnega hidravličnega apna, malte B21. Zaključni fini omet celotne površine se je izvedel z ekološko malto na osnovi naravnega hidravličnega apna, malto AB 09. Fasade so se pleskale z zaključno siloksansko barvo Grigolin s predhodno impregnacijo, po barvni študiji Zavoda za varstvo kulturne dediščine, OE Nova Gorica. Delo je izvedel G. M. Rovtar.

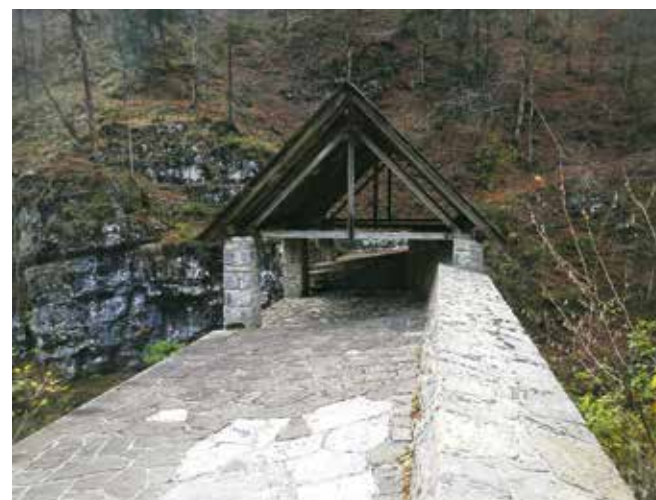
V slabih tridesetih letih je lesena kritina skupaj s podložnimi letvami propadla. V letošnjem letu so zamenjali letve in na novo prekrili 150 m² strehe z novimi macesnovimi škodlami. Dela je izvajalo Skodlarstvo Bojan Koželj, s. p. Obnovo je financiralo Ministrstvo za kulturo.

Idrijska Bela, Belčne klavže, streha pred prenovom (foto: B. Zbačnik)

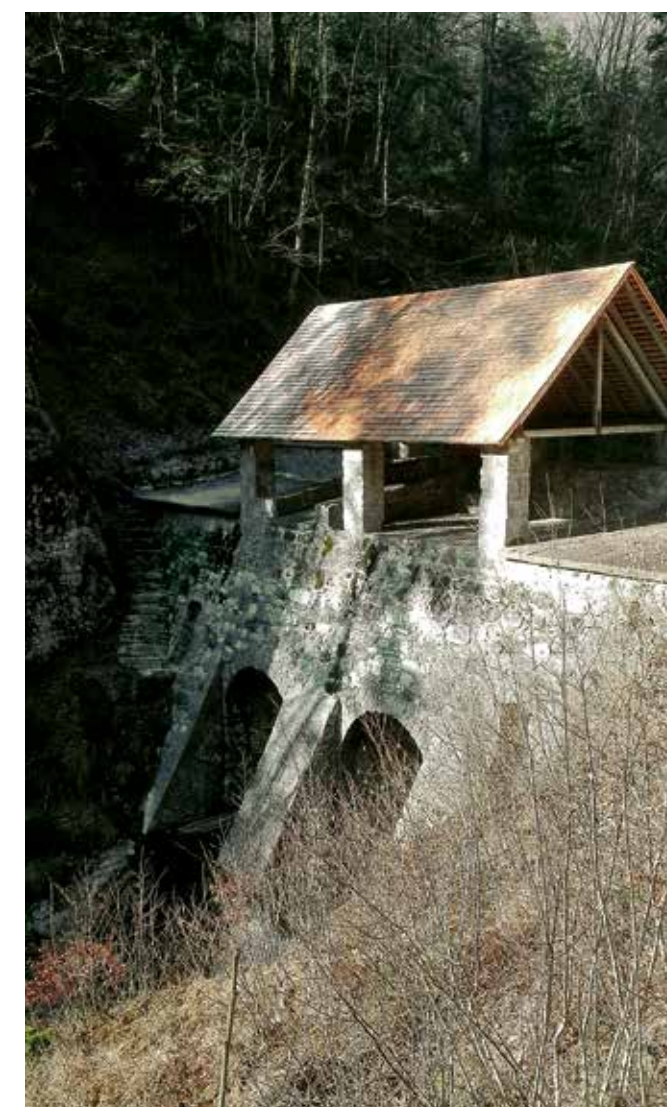
Idrijska Bela, Belčne klavže, na novo prekrita streha (foto: arhiv CUD Hg Idrija)

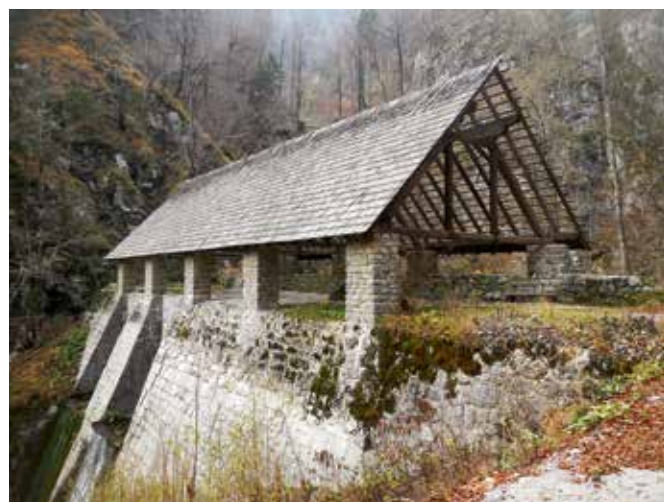
V slabih tridesetih letih so skodle in letve propadle. V letošnjem letu so zamenjali letve in na novo prekrili 407 m² strehe z novimi macesnovimi škodlami. Dela je izvajalo Skodlarstvo Bojan Koželj, s. p. Obnovo je financiralo Ministrstvo za kulturo.

Idrijska Bela, Putrihove klavže, streha pred prenovno (foto: B. Zbačnik)

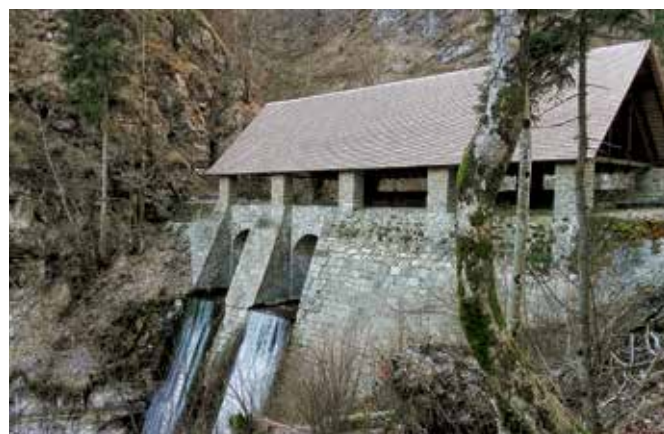
Idrijska Bela, Putrihove klavže, na novo prekrita streha (foto: arhiv CUD Hg Idrija)

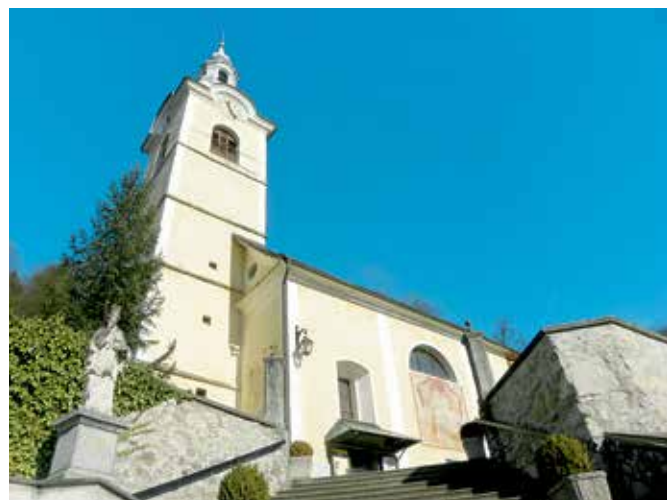
poslikav, ki bi kazale na ohranjen zid srednjeveške predhodnice, ni bilo. Izjema je zvonik, kjer so bili najdeni starejši temno sivi šivani vogali in bifora, na podlagi katere smo lahko določili višino prvotnega zvonika. Omet na ladji in prezbitteriju je bil baročen, vendar tako slabe substance, da je bil v celoti odstranjen. Pod betonskim coklom se je ob zahodni in južni fasadi ohranil kamnit prirezan venec, ki je

Ihan, cerkev sv. Jurija pred obnovo (foto: M. Avguštin)

sicer značilen za gotško cerkveno arhitekturo. V letu 2016 je bila obnova fasade dokončana, ustrezno so bile zaščitene tudi freske na njej. Fasada je bila ometana z apnenim ometom. Dela na strehi in fasadi je izvedlo Gradbeno podjetje Novak iz Moravč. Barvna podoba fasade cerkve je povzeta po najstarejši baročni podobi, na zvoniku smo rekonstruirali starejše šivane vogale.

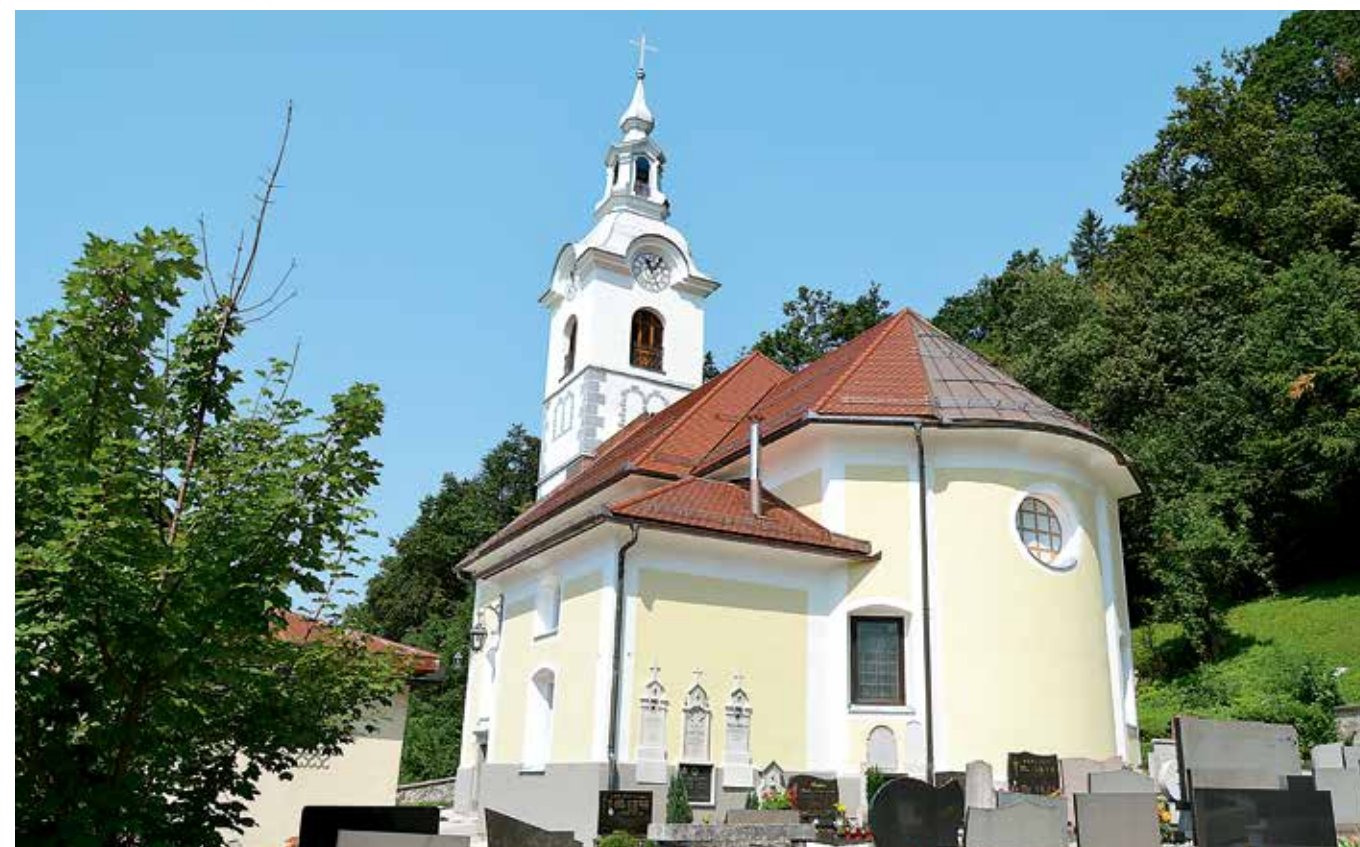
Ihan, cerkev sv. Jurija, po obnovi (foto: Bernarda Jesenko Filipič)

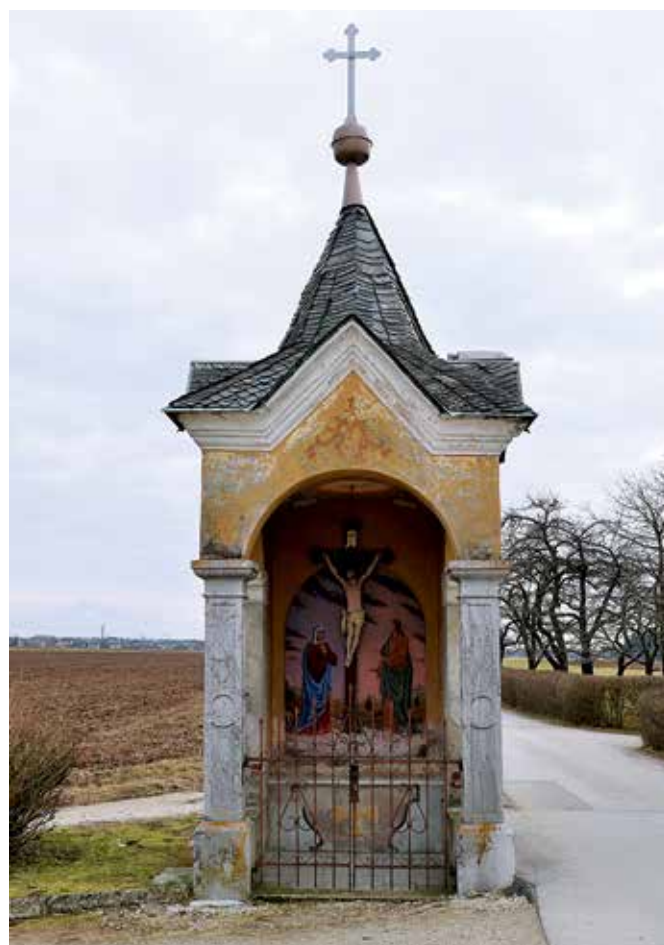
Kokrica, kapelica pred konservatorsko-restavratorskimi posegi (foto: A. Resnik)

Pohodne ploščice iz notranjosti kapelice so bile odstranjene, zamenjan je bil tampon, in sicer v tehniki suhega polaganja, kot je narekovala prvotna izvedba. Celotna kapelica je bila pobarvana s silikatnimi barvami.

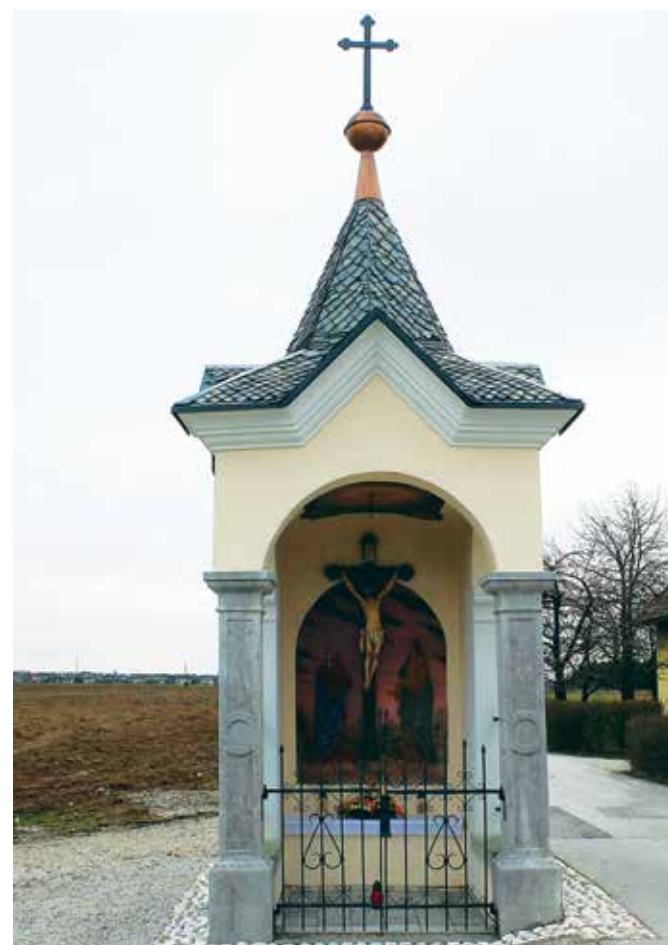
Kokrica, kapelica po konservatorsko-restavratorskih posegih (foto: A. Resnik)

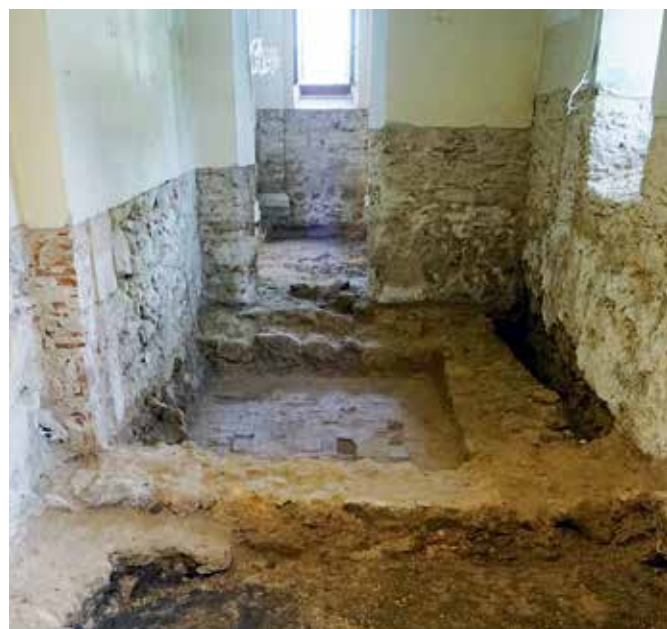
Juršinci, cerkev sv. Lovrenca, temeljni zidovi zakristije druge gotske faze (foto: B. Tušek)

V prvi polovici 16. stoletja je bila, kot že rečeno, cerkev popolnoma prezidana. V južnem delu se je ladja poznogotske cerkve najverjetneje naslonila na ladjo cerkve iz pozne romanike, medtem ko je bil skoraj v celoti odstranjen zid prezbiterija cerkve romanske faze (roparski jarek SE 116/117) in na istem mestu narejen večji prezbiterij. Gradbene aktivnosti so bile opažene tudi na severni strani, na območju današnje spovedne kapele. Tam je bil čez zidove nekdanjega stranskega prostora cerkve romanske faze narejen nov prostor, ki ga razlagamo kot zakristijo cerkve poznogotske faze.

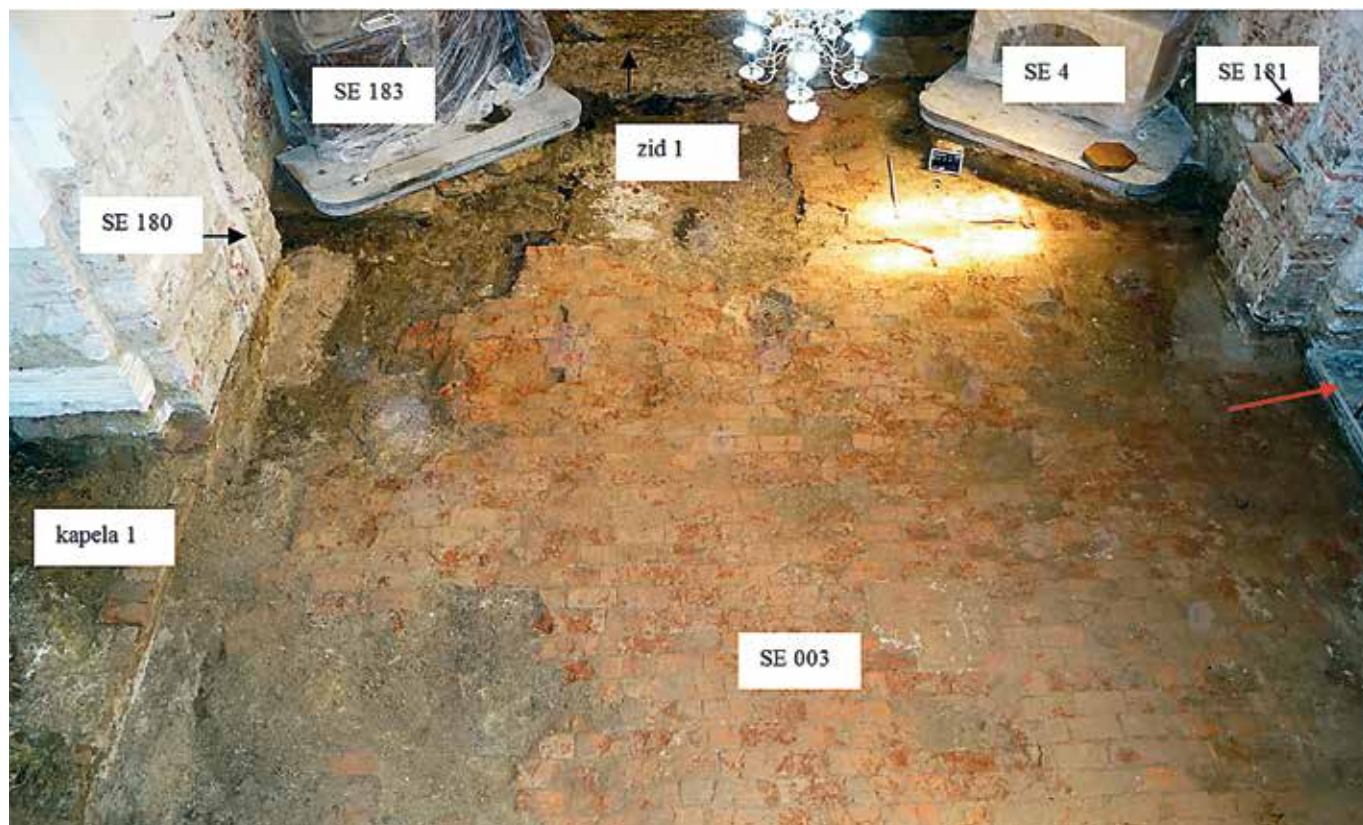
Juršinci, cerkev sv. Lovrenca, tlak iz opečnih tlakovcev iz poznogotske gradbene faze (foto: B. Tušek)

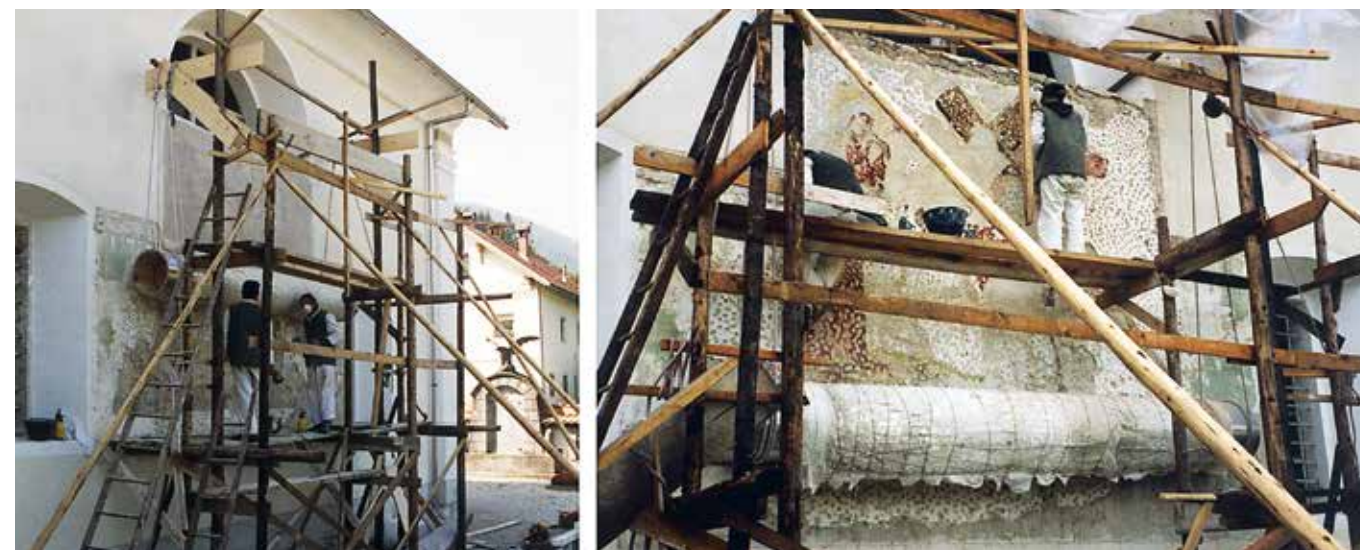
Kamna Gorica, cerkev Sv. trojice, snemanje mlajše poslikave z navijanjem na tulec (foto: T. Benedik)

Mlajšo stensko sliko, pripisano Simonu Ogrinu, naslikano na površini 16,06 m², smo stanjšano in navito na leseni tulec v skupni teži več kot 400 kilogramov varno sneli v enem

kosu, transportirali v atelje Restavratorskega centra ZVKDS, nalepili na nove aluminijaste nosilce, restavrirali in kasneje montirali na vzhodno zunanjo steno cerkve Sv. trojice. Omenimo naj, da smo pri samem terenskem delu morali biti pozorni na primerno sestavljen oder, pravilen diagonalni nagib lesenih, po meri izrezanih nosilcev za škripce (po dva na višini nad odrom), pravilen premer in dolžino lesenega tulca ter orodje, ki je bilo posebej prilagojeno za ta poseg. Starejšo fresko, ki je minimalno poškodovana ostala na severni steni, smo restavrirali, z grobim in finim apnenim ometom zakitali vse naključvanine ter temeljito injektirali in utrdili vsa odstopajoča mesta. Sledilo je retuširanje v tehniki črtkanja. Lahko rečemo, da je ekipa Restavratorskega centra ZVKDS korektno in pravočasno izvedla enega zahtevnejših posegov na stenskih slikah.

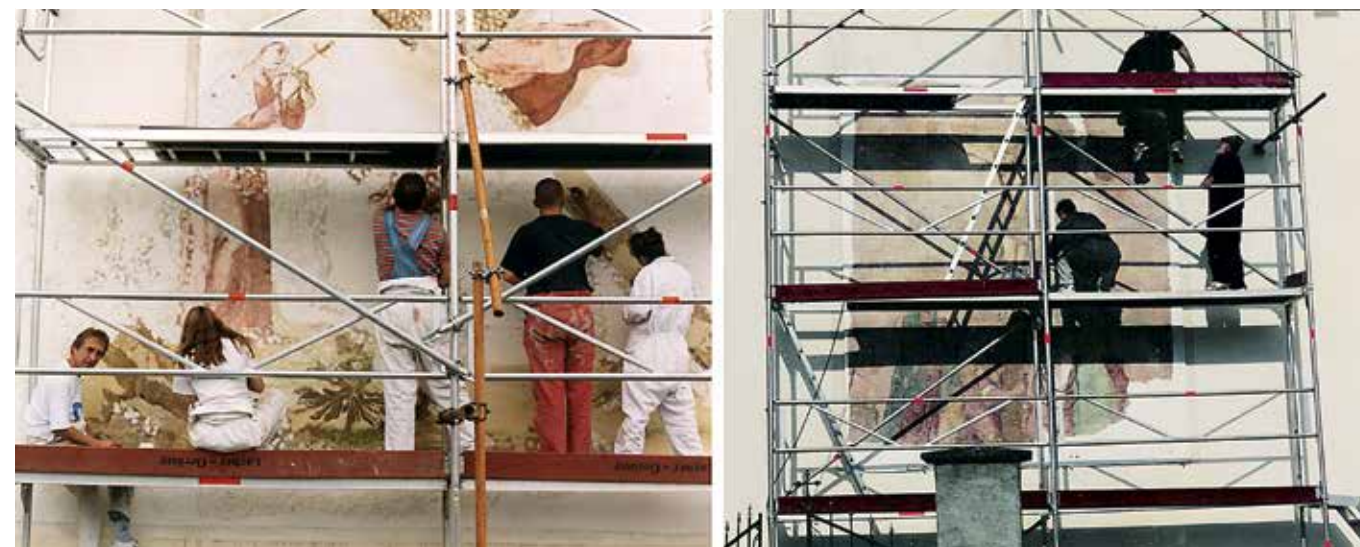
Kamna Gorica, cerkev Sv. trojice, restavriranje baročne poslikave *in situ* in montaža snete mlajše freske (foto: T. Benedik)
