Varstvo
spomenikov
poročila

Zavod za varstvo
kulturne dediščine Slovenije

V tej številki so objavljena poročila o spomeniškovarstvenih posegih na objektih kulturne dediščine v Sloveniji v letu 2017. Poročila izhajajo od leta 1948, sprva kot del revije *Varstvo spomenikov*, od leta 1998 pa kot samostojna edicija.

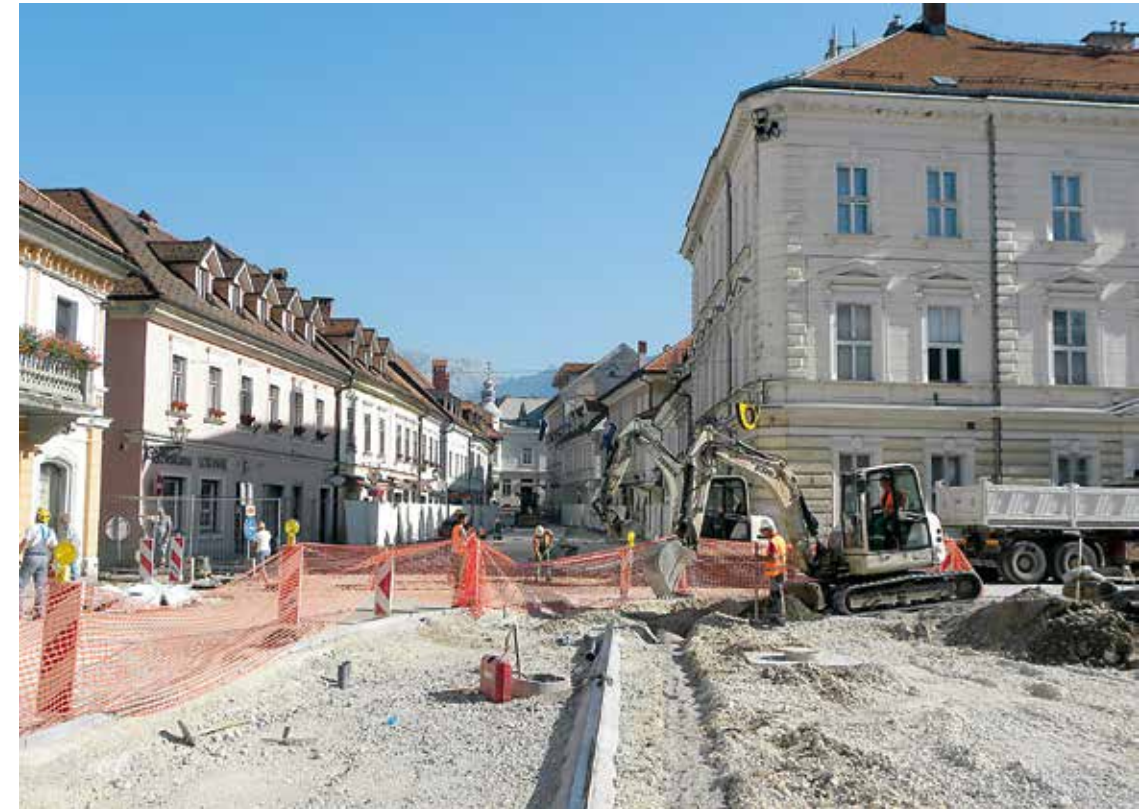
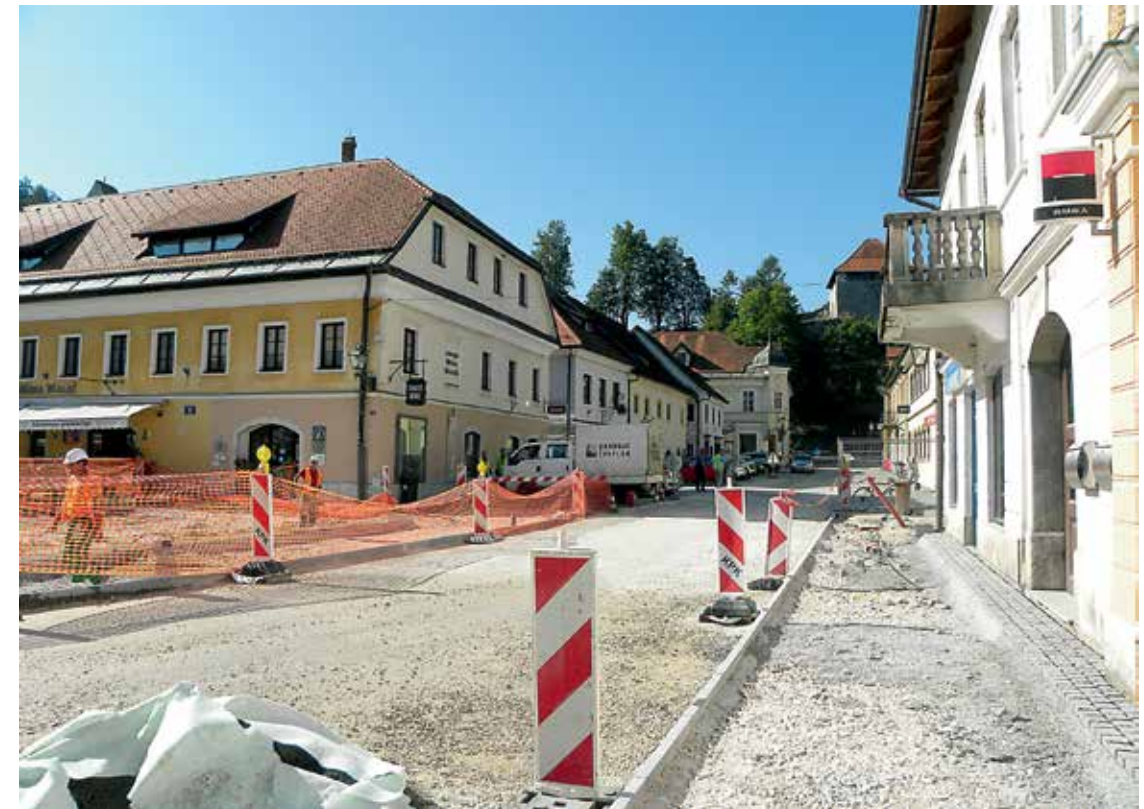
Kamnik, dela na Glavnem trgu (foto: M. Avguštin)

Kamnik, dela na Glavnem trgu 2 (foto: M. Avguštin)

Pri novi ureditvi trga smo upoštevali izrecno željo investitorja, da naj bo vozna površina asfaltirana, vse ostale površine pa tlakovane. Izbran je bil kitajski granit v kombinaciji z granitnimi kockami. Oblika tlakovcev je bila povzeta po tlakovcih na Trgu svobode in upošteva razmerje zlatega reza. Da površina trga ne bi delovala kot razširjena cesta, smo poskušali širino trga vizualno poudariti s pasovi granitnih kock, ki pravokotno prečijo cestišče. Prav tako smo odstranili vse nivojske razlike med pločniki in cestiščem in pridobili večjo površino.

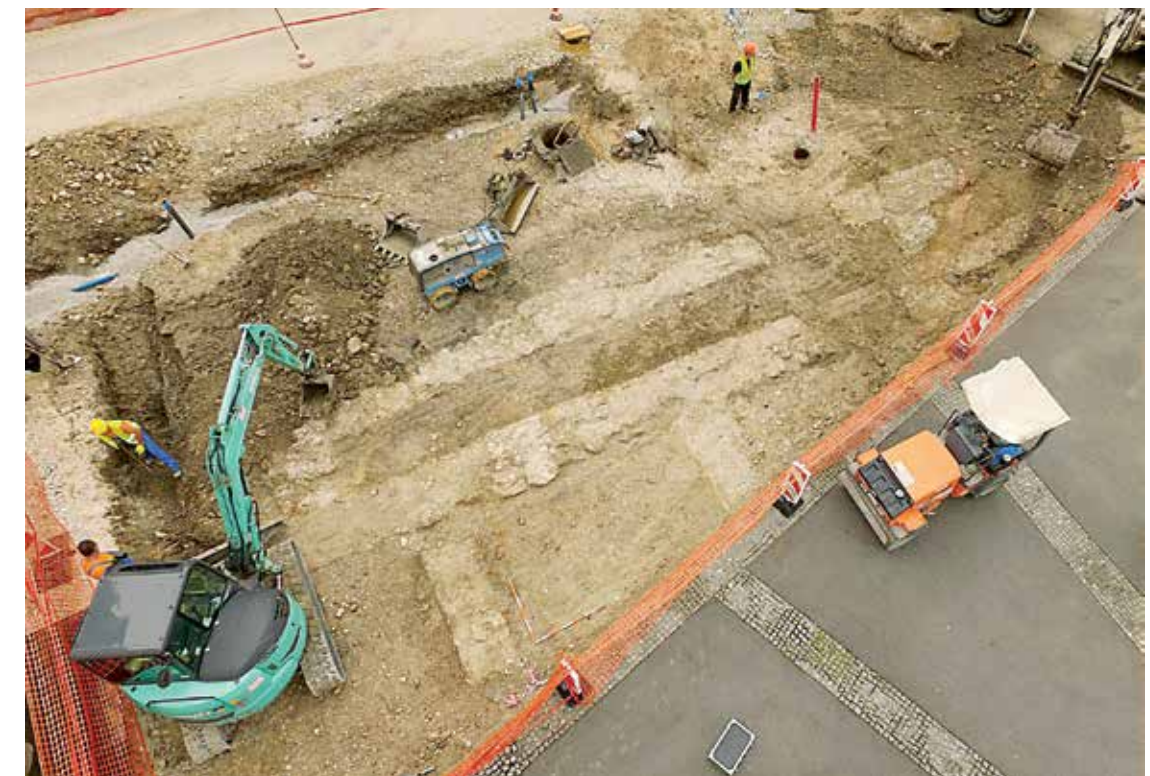
Kamnik, mestno jedro, temelji stavb na ožjem območju Glavnega trga (foto: M. Pečovnik)

Na južnem predelu območja raziskav smo odkrili in dokumentirali ostanke temeljev več stavb. Med stavbo pošte (Glavni trg 27) in hišo Glavni trg 14 so bili odkriti temelji 12,3 x 6,3 m velike stavbe (SE 35, SE 40, SE 41, SE 42). Povsem pozidan je bil prvotno tudi predel ožjega Glavnega trga med Maistrovo ulico in stavbo Glavni trg 1, na tem delu so bili odkriti temelji več med seboj povezanih stavb (SE 77, 80, 81, 82, 83, 85, 86, 87 in 88). Glede na stratigrafsko lego domnevamo, da so bile omenjene stavbe verjetno porušene že pred gradnjo tlakovanja SE 38, vsekakor pa pred nastankom franciscejskega katastra iz leta 1826, v katerega niso več vrisane.

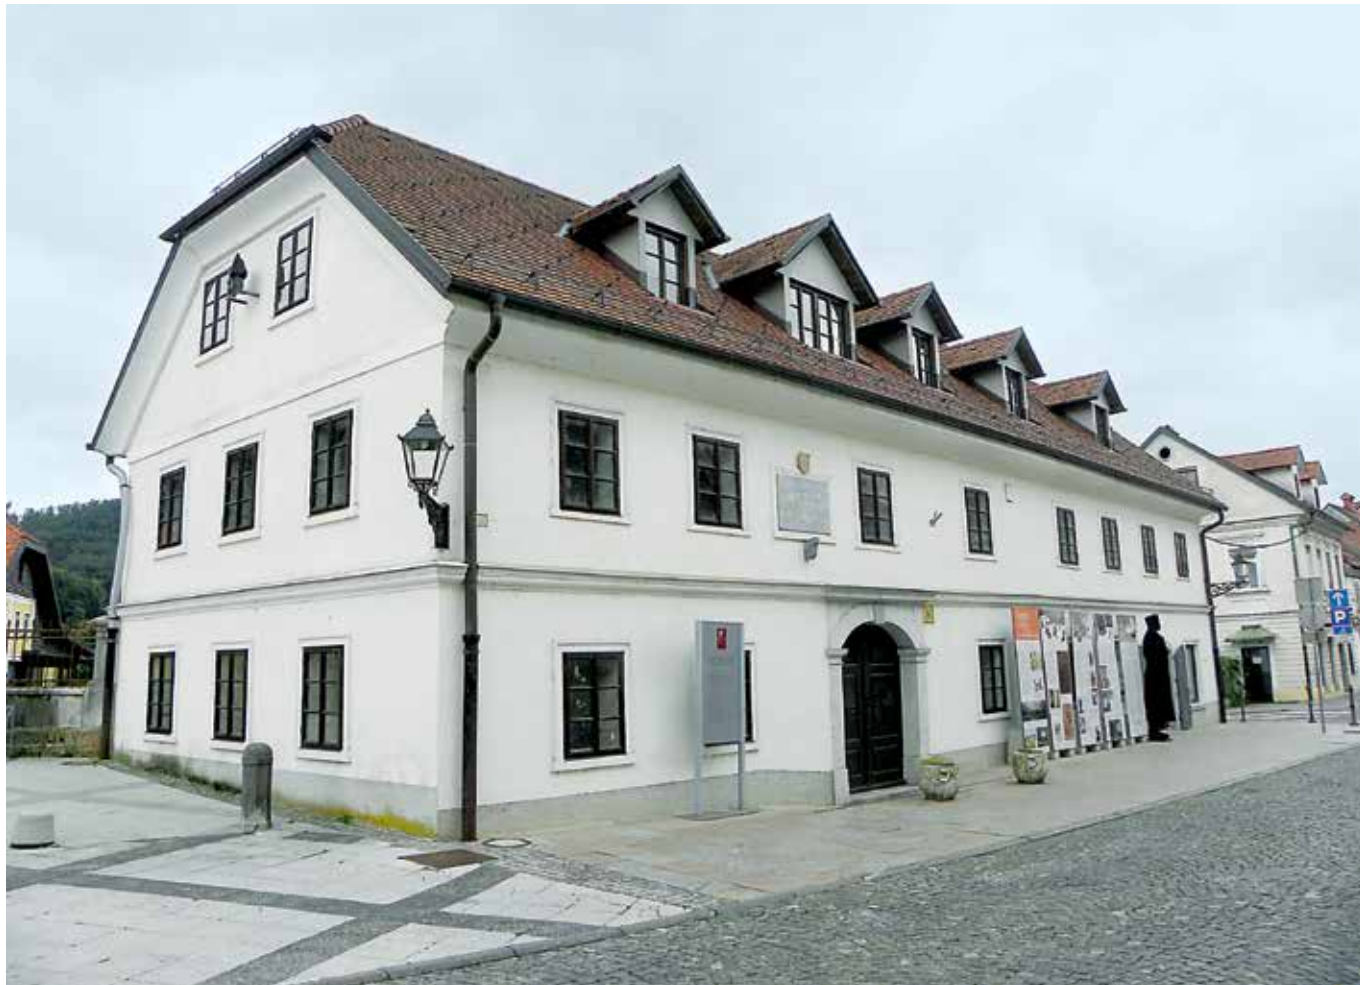
Kamnik, rojstna hiša Rudolfa Maistra (foto: M. Avguštin)

Hiša ima dva kamnita portala. Glavni portal je kamnit, sestavljen iz dveh vertikalnih slopnih nosilcev z bogatima profiliranima kapiteloma, ki nosita segmentni lok portala. Profilirana nadstrešnica je vključena v medetažni venec. Možnost, da je fasada mlajša, potrjuje tudi dejstvo, da je temenski kamen iz druge kamnine kot celotni portal in da so morali (očitno ob namestitvi portala) poslikan obok v glavni veži delno posneti, da se vrata sploh odpirajo. Manjši portal desno od glavnega je starejši. Ima že klasicistične linije, vendar se na njem še vedno pojavlja baročna reliefna dekoracija, kar ga umešča v prva desetletja 19. stoletja. Naslednje omembe vredno odkritje je dejstvo, da je glavna veža v obliki črke L. Poslikava glavne veže je bila najdena tudi v prostoru desno od vhoda. Poleg tega je bilo na poševni steni levo od vhoda najdeno okno, kar kaže na to, da je bila ta stena nekdanj zunanja.

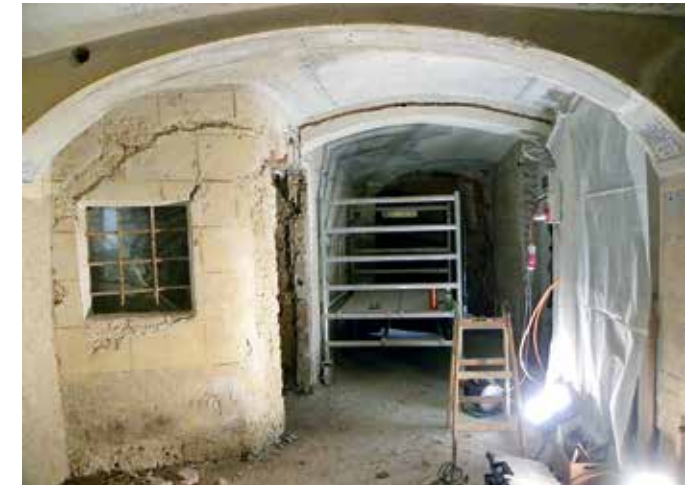
Kamnik, rojstna hiša Rudolfa Maistra, vhodna veža pred posegi (foto: M. Avguštin)

Pred obnovo smo se najprej lotili raziskav in sondiranja. Sondiranje je opravila restavratorka mag. Tjaša Pristov iz ZVKDS, OE Ljubljana. Izsledki so pokazali, da je bilo pritličje v celoti poslikano. Oba prostora levo od vhodne veže sta utrpela več poškodb pri gradbenih posegih med letoma 2000 in 2004, zato je bila šablonska poslikava močno poškodovana in zelo slabo ohranjena. Najdbe so bile dokumentirane. Najlepša poslikava je bila odkrita v glavni veži. Gre za dekorativno poslikavo, ki imitira gradnjo iz kamna. Poslikava je v zlato oker barvi in obsega celotno ostenje veže. Oboki so v sivozelenem odtenku z osrednjimi rozetami v modri barvi. Na poslopih stopnišča je bil najden naslikan marmorino v modrosivi barvi. Poslikava je poudarjena z živo rdečo črto. Zaradi dobre ohranjenosti smo se kljub več barvnim plastem, ki so jo prekrivale, odločili za restavracijo poslikave. Restavratorska dela so opravili restavradorji iz podjetja Amoret, d. o. o., iz Brezovice pri Ljubljani. Na določenih predelih je bila poslikava delno rekonstruirana.

Pri obnovi smo se držali varovanja tlorisne zasnove. Vse stavbno pohištvo je leseno. Okna so dvojna, predeljena na križ. Zunanje okno je bilo obnovljeno. Tudi tlaku je bila posvečena posebna pozornost. Oba stranska prostora sta tlakovana z opečnatim tlakom, glavna veža pa s kamnitimi ploščami večjih dimenzij. Najdeno okno je bilo obnovljeno in je prezentirano. Razstava je prilagojena prezentaciji poslikave v glavni veži, v obeh stranskih prostorih pa okenskim odprtinam.

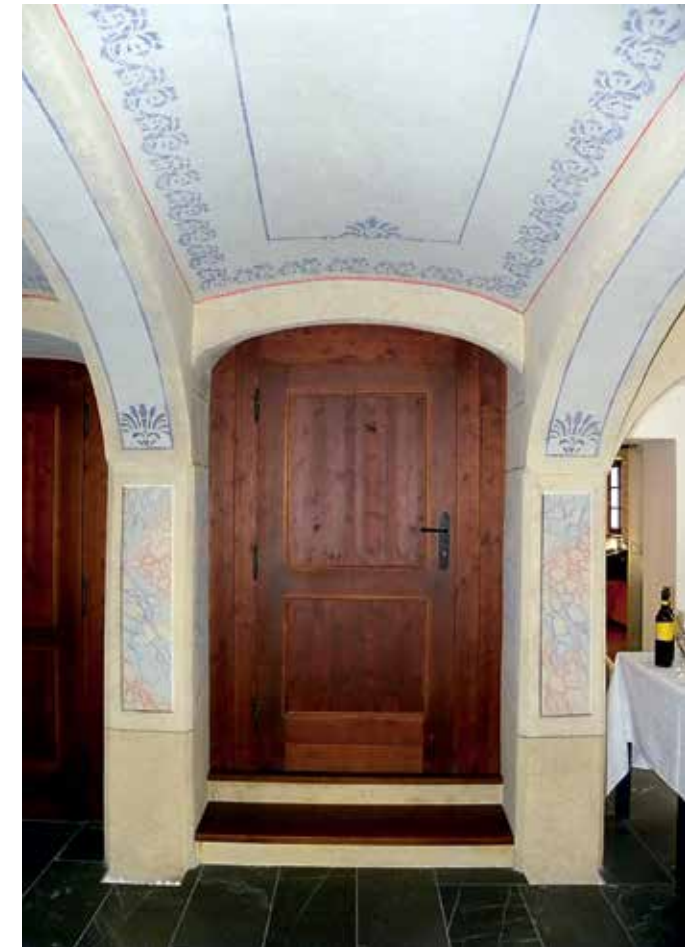
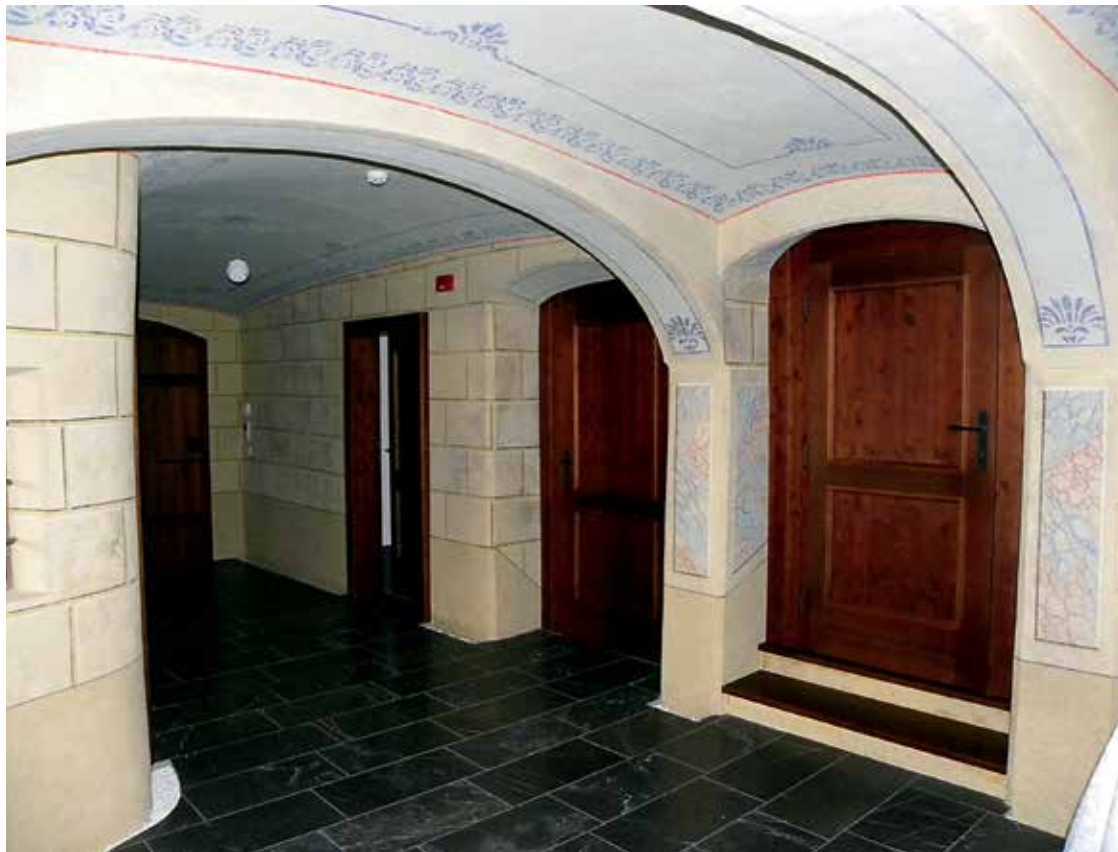
Kamnik, rojstna hiša Rudolfa Maistra, vhodna veža po posegih (foto: M. Avguštin)

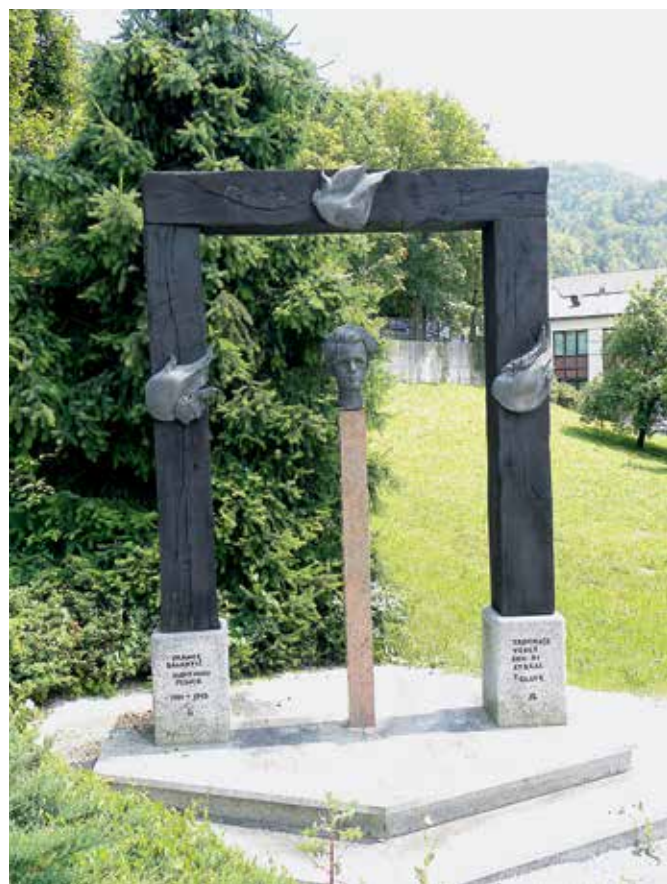
Kamnik, spomenik Francetu Balantiču pred obnovo (foto: R. Pamić, 2013)

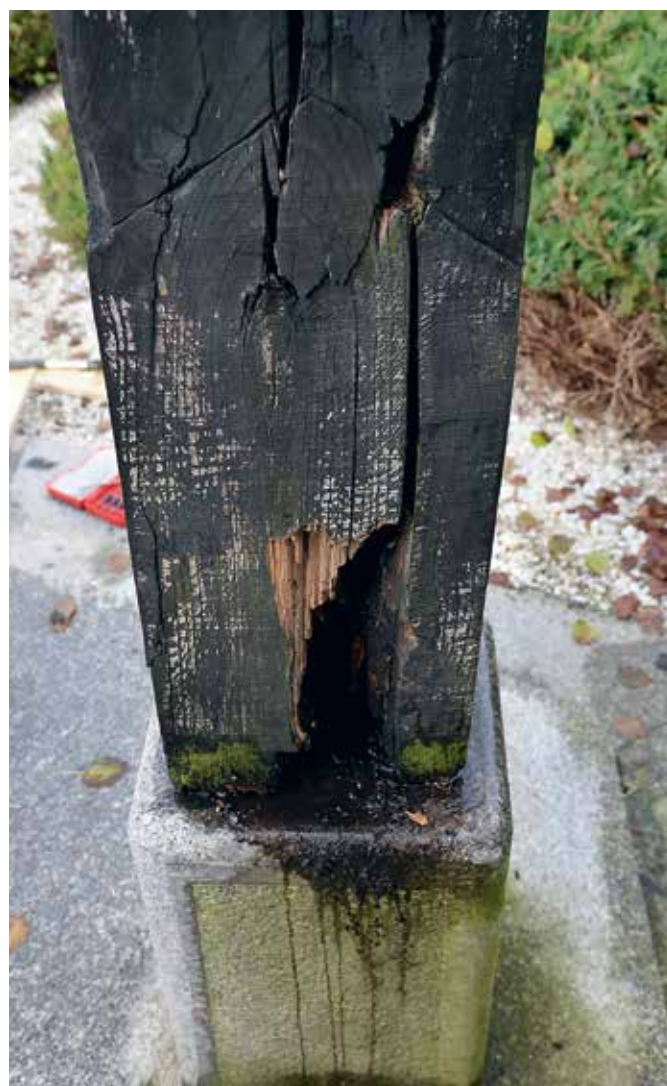
Kamnik, spomenik Francetu Balantiču, steber portala pred obnovo (foto: R. Pamić, 2017)

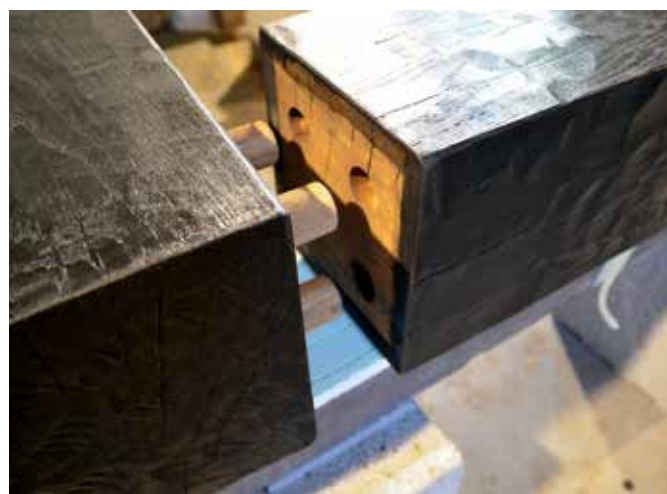
Kamnik, spomenik Francetu Balantiču, nova lesna zveza portala (foto: J. Grmek, 2017)

Da voda lažje odteka, smo zgornjo površino preklade rahlo zaoblili. Tik pod preklado smo vertikalne robove stebrov posneli ter stebra zamaknili toliko pod preklado, da se voda izceja po stebrih in ne zateka v lesno zvezo. Zaradi vgrajenih hrastovih moznikov z distančniki v izvrtinah sta stika med preklado in stebroma ostala zračna. Za boljše odtekanje vode smo zgornji ploskvi kamnitih baz posneli v naklonu. Na bazah smo s črno barvo obnovili vklesan napis. Saniran je bil cokel in očiščena je bila granitna ploščad spomenika. Zaradi ohranjanja izvirne podobe namenoma nismo prekrivali lesenega portala. Les portala smo zaščitili proti mikrobom s pripravkom Silvanolin, končni premaz v črnem tonu pa smo izvedli s pripravkom Silvanol - lazuro B podjetja Silvaprodukt, d. o. o., Ljubljana. Vsa dela je v skladu s pogoji in pod strokovnim nadzorom zavoda izvedel restavrator Jaka Grmek, Art Arena, d. o. o., Škofljica.

Izvedene konstrukcijske rešitve zagotavljajo daljšo dobo trajanja lesa in omogočajo cenejše vzdrževanje spomenika. Pri naslednji obnovi bo treba zamenjati le les, upošteval se bo statično potrjen sistem in ponovno uporabil ohranjen material iz nerjavečega jekla.

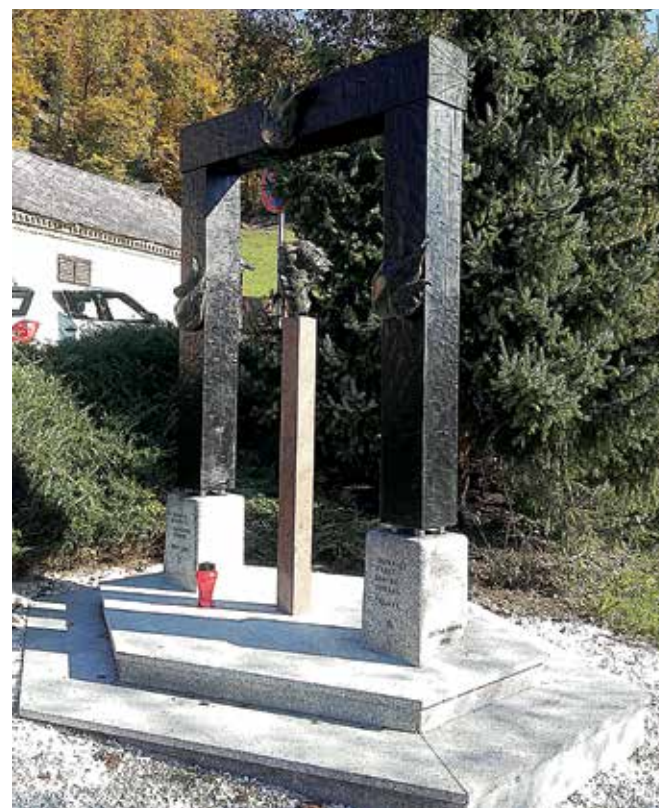
Kamnik, spomenik Francetu Balantiču, spomenik po obnovi (foto: R. Pamić, 2017)

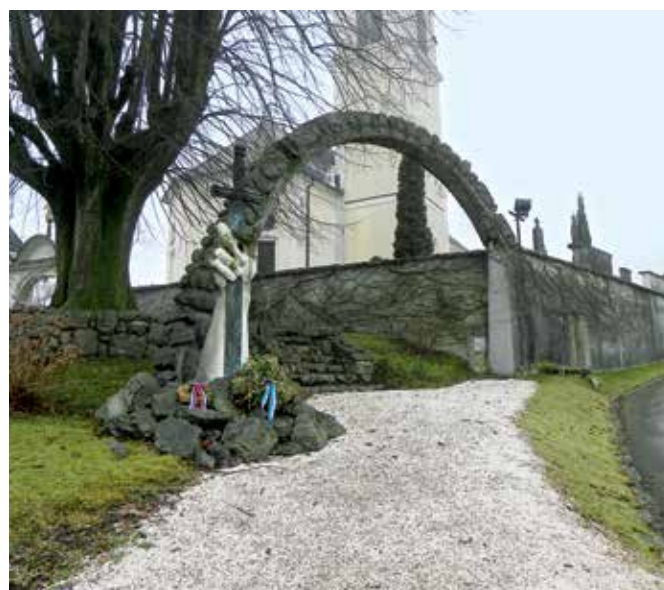
Kamnik, spomenik padlim v prvi svetovni vojni na Žalah pred obnovo (foto: R. Pamič, 2009)

S sanacijo, restavriranjem in drugimi izvedenimi ukrepi je bila spomeniku povrnjena prvotna podoba. Z ažurnim strokovnim nadzorom, interdisciplinarnim pristopom ter z restavratorsko implementacijo sodobnih materialov in tehnologije smo ob sami obnovi sledili tako doseganju estetike kot zagotavljanju varnosti, kvalitete materialov in prostorske ureditve spomenika. Občini Kamnik je tako ob stoletnici konca prve svetovne vojne uspelo obnoviti enega od zahtevnejših in tudi kvalitetnejših spomenikov.

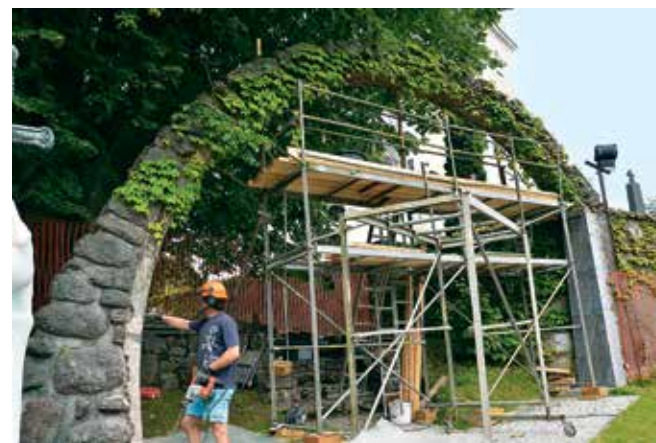
Kamnik, spomenik padlim v prvi svetovni vojni na Žalah, preraščen slavalok (foto: R. Pamič, 2017)

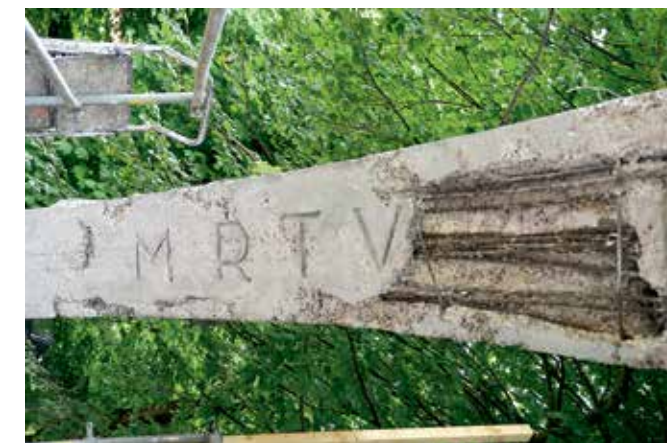
Kamnik, spomenik padlim v prvi svetovni vojni na Žalah, korozija betona in armature na slavaloku (foto: R. Pamič, 2017)

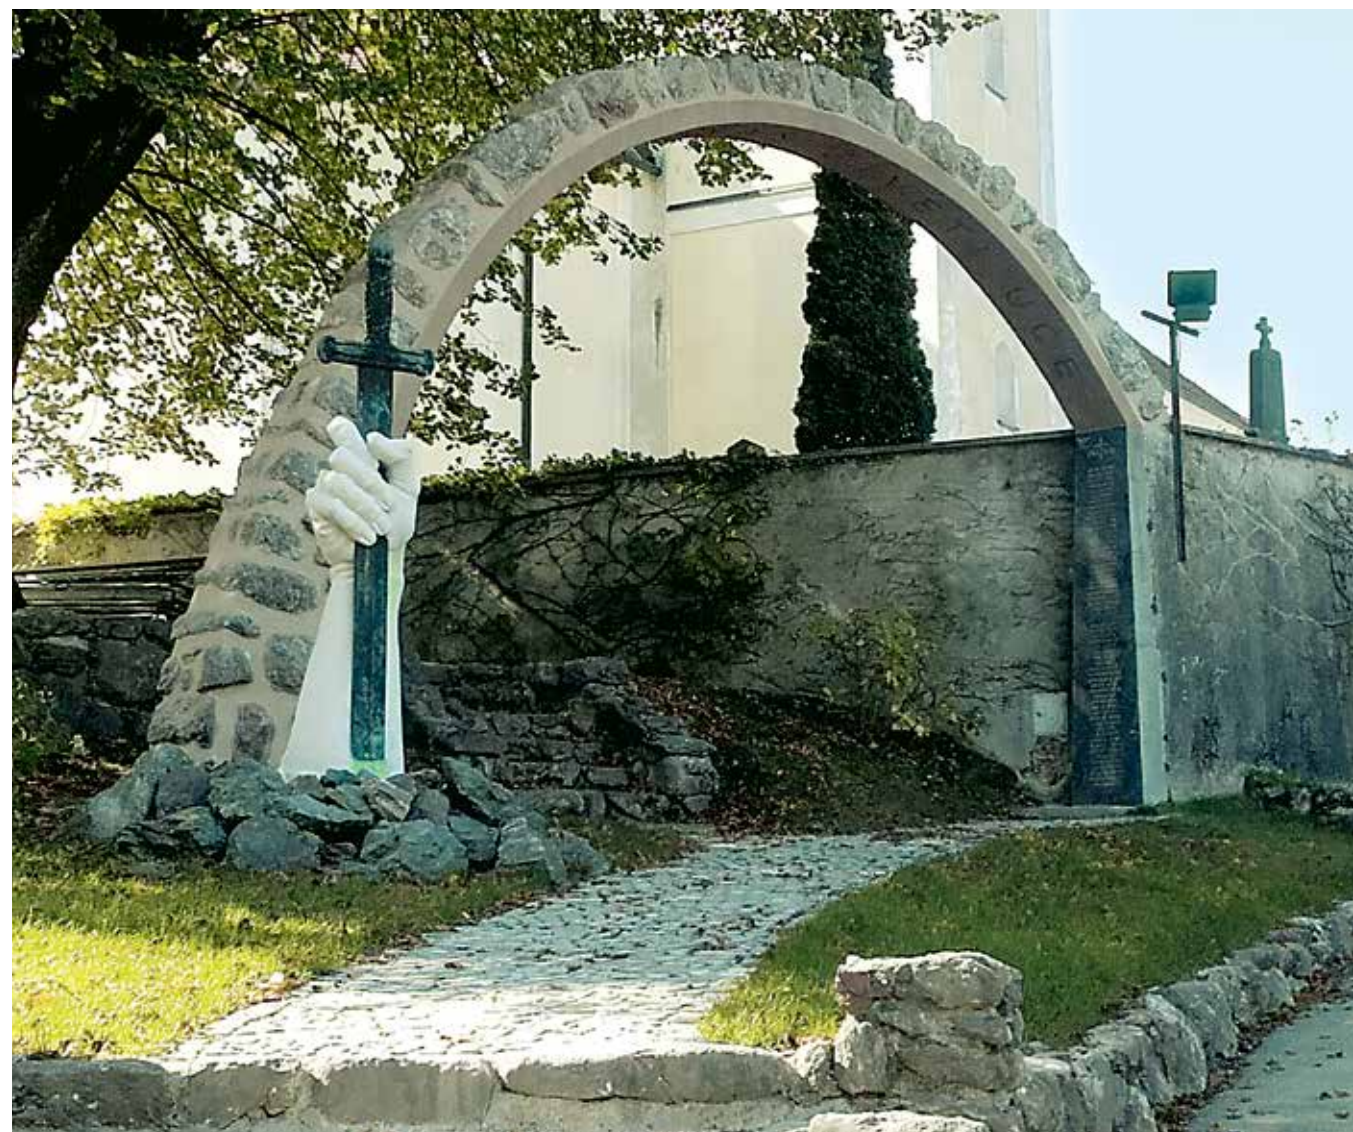
Kamnik, spomenik padlim v prvi svetovni vojni na Žalah po obnovi (foto: R. Pamič, 2017)

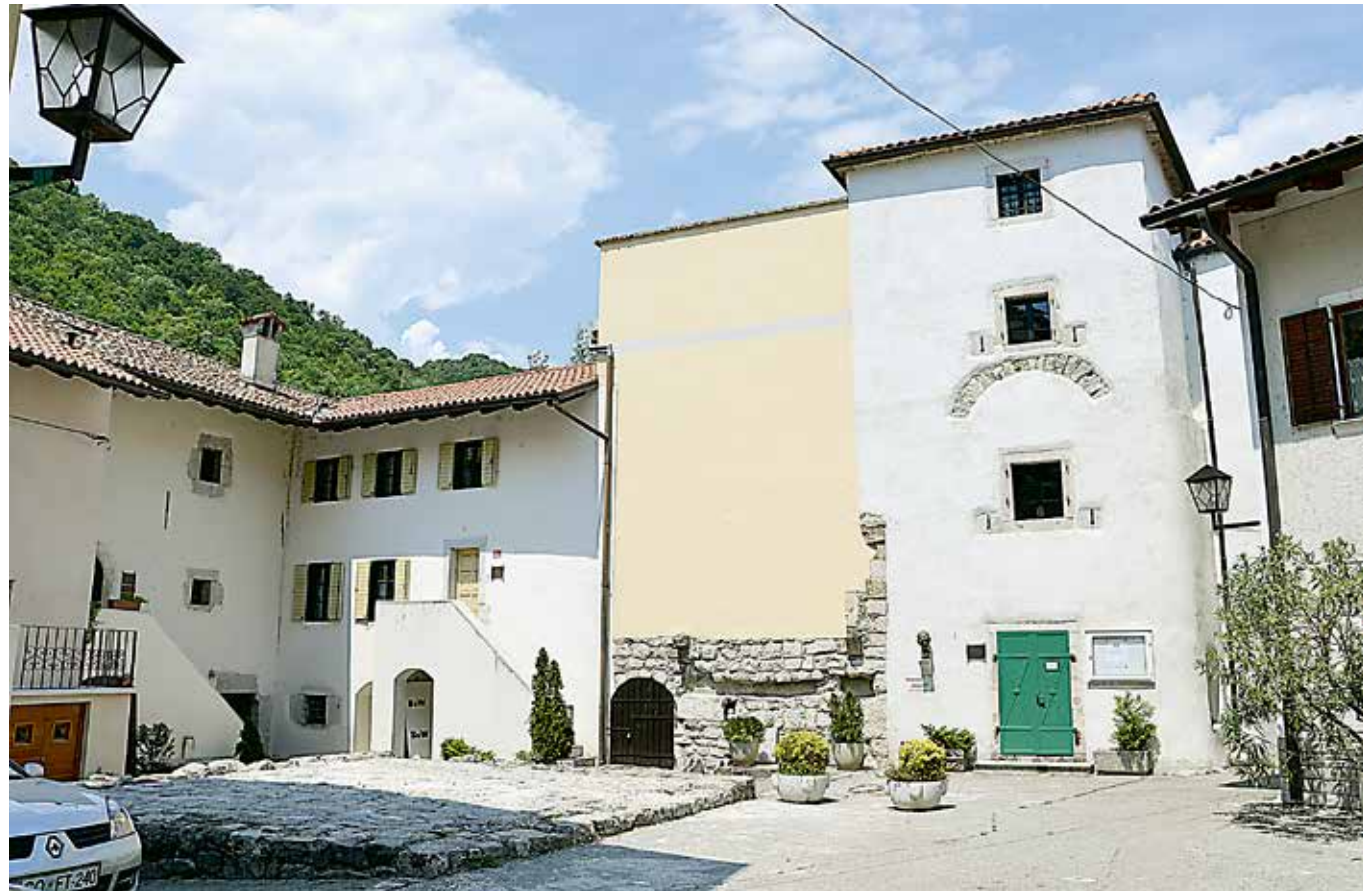
Kanal ob Soči, Kontrada pred prenovu (foto: J Svetina, 2012)

Trg Kontrada je po uspešno zaključeni prenovi stavb dobil z novim tlakom končno podobo. Načrte za prenovu je izdelal Biro Ravnikar – Potokar iz Ljubljane. Občina Kanal ob Soči je sklenila pogodbo s podjetjem Ginex, ki se je najprej lotilo izgradnje nove komunalne infrastrukture. Napeljave so v celoti podtalne. Pri izvajanju izkopov so bili opravljene arheološke raziskave, med katerimi so se našli fragmenti historičnih tlakov iz prodnikov – mačjih glav. Deli teh tlakov so bili vidni tudi na površju, kar je bilo vodilo pri naših odločitvah, naj se tak tlak izvede tudi na novo. Glede na to, da so na trgu prireditve in takrat tam stojijo tudi stoli, je bilo treba sprejeti kompromisno rešitev in prodnike klati na polovico, tako da je gornja površina bolj ravna. Valoviti pasovi iz prodnikov dveh odtenkov se ob fasadah in pred vhodi zaključujejo z masivnimi kamnitimi pasovi iz kraškega kamna. Sredi trga je nekakšen oder za prireditve, pravzaprav je to ostanek porušene baročne palače. Obodni zidec se je ohranil, nanj pa se je postavil masiven kamnit okvir iz kraškega kamna, v katerega se je položil tlak iz kamna Rosso Verona.

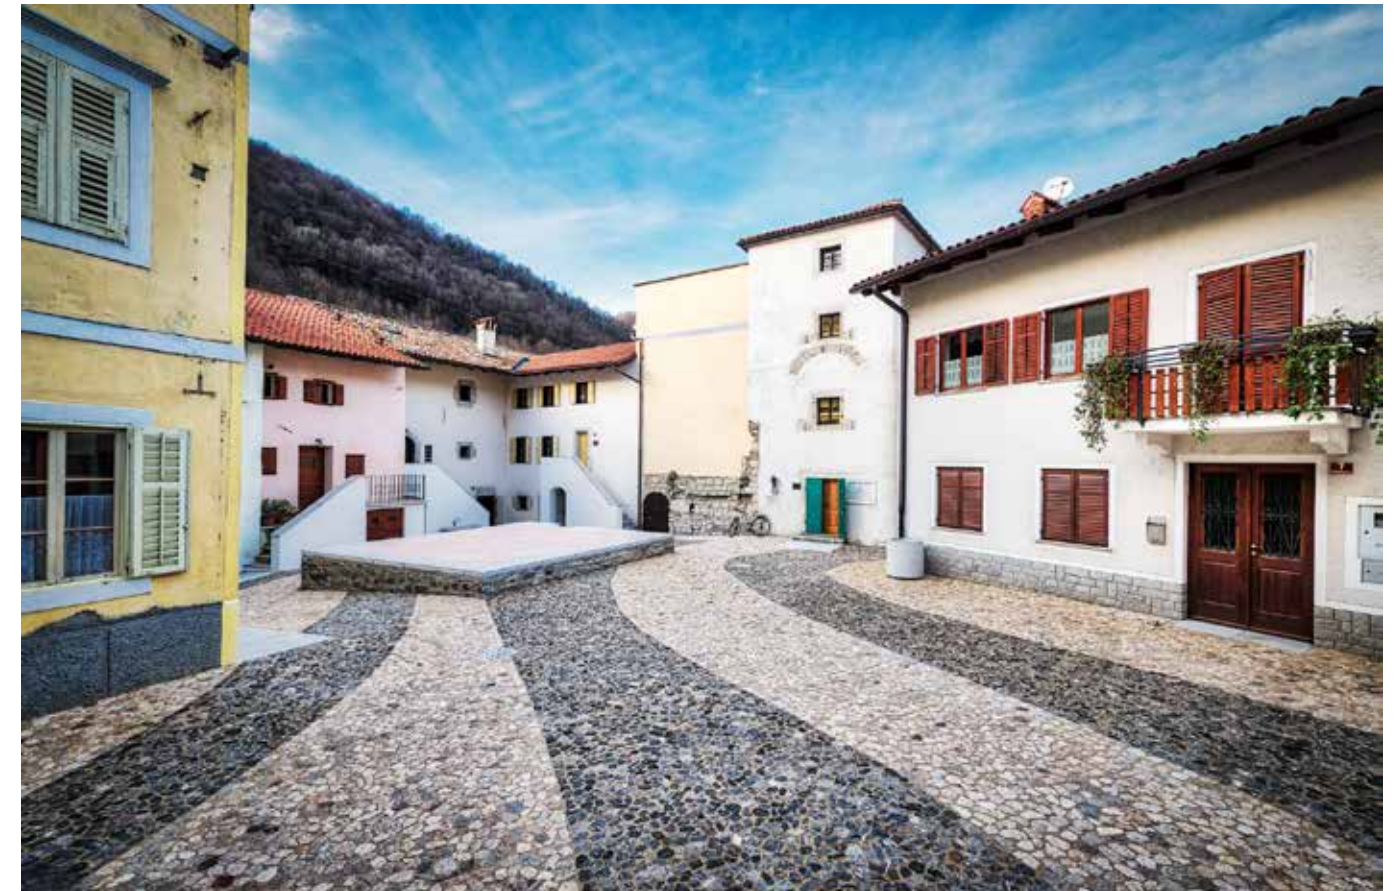
Kanal ob Soči, prenovljen trg (foto: arhiv TIC Kanal, 2018)

Trg in okoliški objekti so dobili tudi novo javno razsvetlavo. Enak tlak kot na trgu se je izvedel tudi na terasah nad Sočo, na zahodni strani Gotske in Fiščeve hiše. Celovita prenova trga Kontrada je pomemben prispevek k ohranjanju kulturne dediščine, za samo naselje Kanal pa tudi velik prispevek k turistični ponudbi in revitalizaciji kraja.

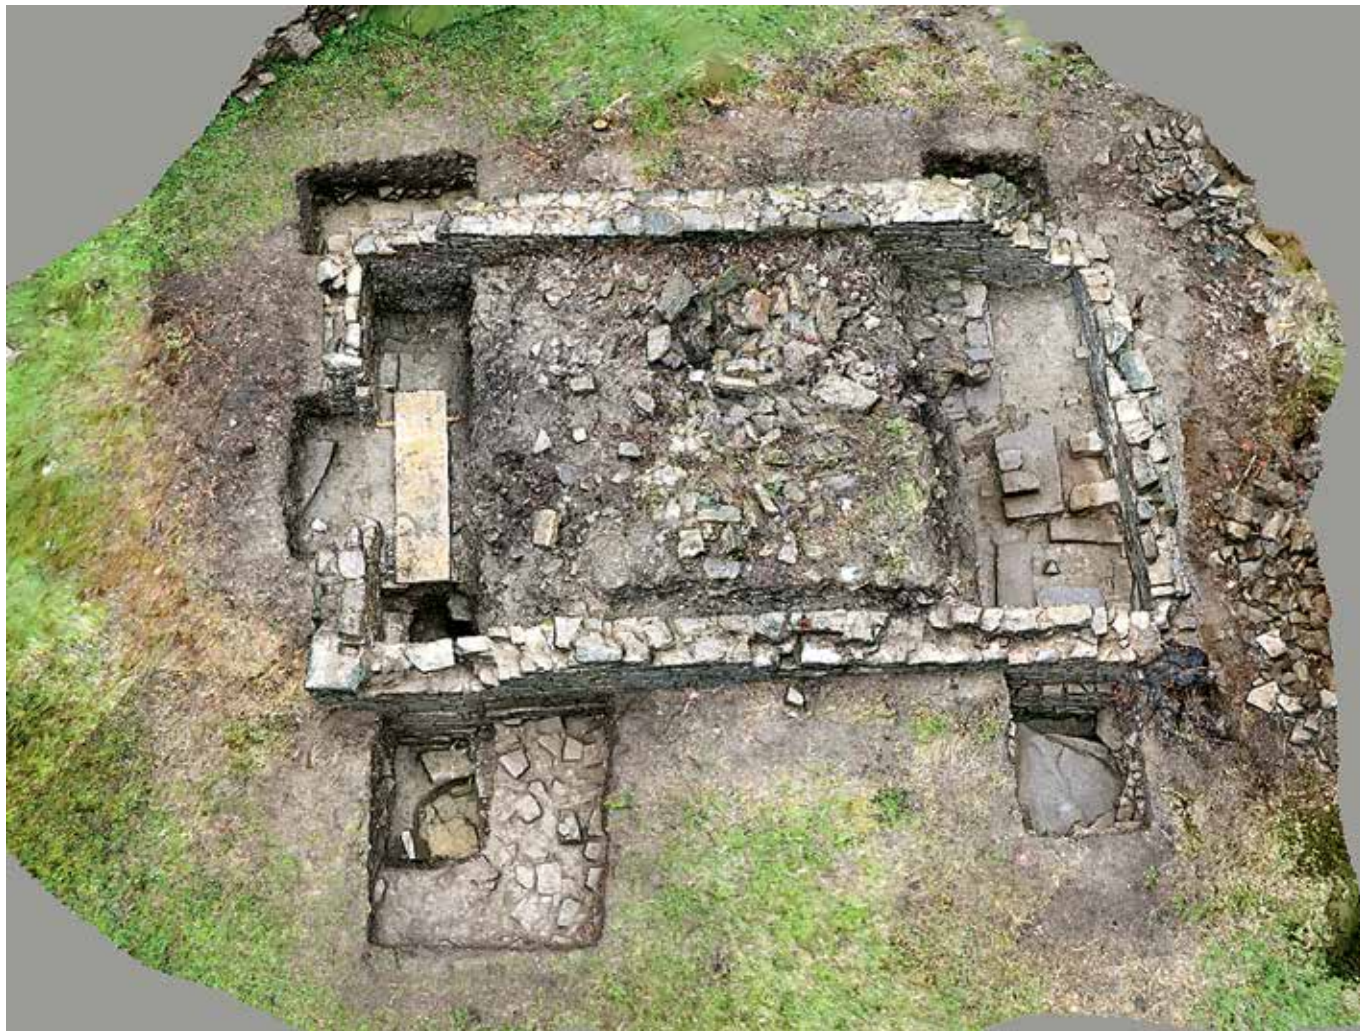
Kolomban, 3D-posnetek ruševine cerkve sv. Kolumbana (izvedba: Dimitrij Mlekuž)

Opravljenе raziskave so pokazale, da je ruševina na parc. št. 1136/7, k. o. Jernej, zelo verjetno ostanek novoveške cerkve sv. Kolumbana. Ta naj bi bila po pisnih virih sezidana leta 1825 (Alberi, D. 1997, *Istria: storia, arte, cultura*. Trst), opuščena pa naj bi bila že v medvojnem času: njena streha naj bi se zrušila leta 1939 (Pontini, G. 1967, *Muggia e le sue chiese*. Videm). Bila je enoprostorna in s skoraj pravokotno zasnovo. Notranjost je merila le okoli 25 m². Vhod vanjo se je odpiral na jugozahodni

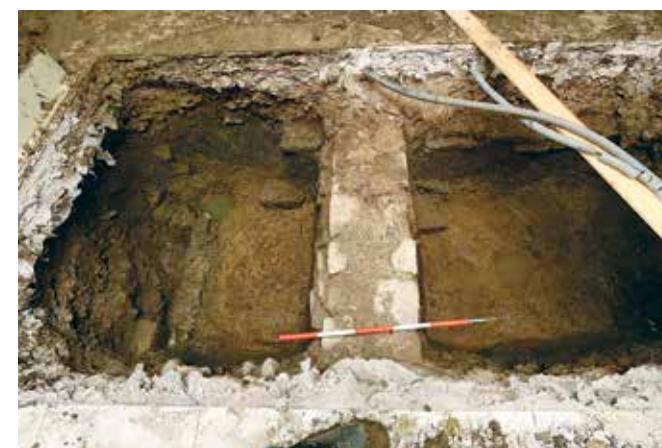
Koper, Vergerijev trg 3, pogled na arheološke ostaline v sondi 2 (foto: M. Pečovnik)

Sonda 2 je bila izkopana v prostoru južno od sonde 1. Merila je 4 x 2 m in je bila orientirana v smeri S–J. Na plast sterilne ilovice so bili v rimski dobi položeni veliki peščenjakovi lomljenci. Starejša rimska kulturna plast se je namreč naslonila na njih, mlajša pa jih je prekrila. V novoveško kulturno plast je bil vkopan zid, ki je potekal v smeri S–J in je bil zabeležen tik ob robu sonde. Ta zid je bil presekani z nekoliko mlajšim zidom, ki je potekal pravokotno nanj, v smeri V–Z. Na južnem delu sonde je bila novoveška plast presekana z vkopom za novoveško greznico. Greznica je bila obgrajena s kamnitim zidom in ob koncu uporabe zapolnjena z rjavim meljastim polnilom. Potem ko sta bila zidova že porušena in greznica ni bila več v uporabi, je bilo območje prekrito z mlajšim novoveškim nasutjem.

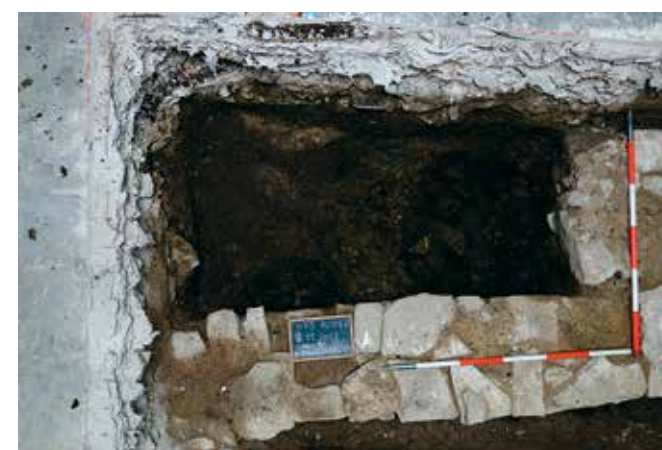
Koper, Vergerijev trg 3, pogled na kurišče in jamo za stojko v sondi 5. Vidni so tudi zidovi mlajše faze objekta (foto: M. Omahen).

Sonda 5 je bila izkopana v prostoru južno od sonde 4. Merila je 7 x 2 m in je bila orientirana V–Z. Na vzhodnem delu sonde sta bili v sterilno ilovico vkopani dve jami za stojki. Tri jame za stojke so bile vkopane tudi v starejšo rimskodobno plast, ki je prekrila sterilno ilovico. Na površini te plasti je bil približno na sredini sonde dokumentiran kamnit kanal iz peščenjakov. Tega kanala se dotika zid s temeljem, ki je širši od zidu. Zid in kanal iz peščenjakov sta bila verjetno zgrajena sočasno. Kanal je prekrila mlajša rimskodobna plast.

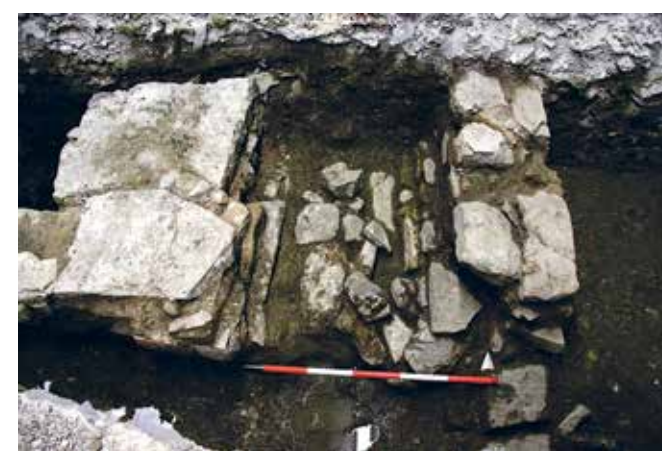
Koper, Vergerijev trg 3, pogled na ostaline kamnitega objekta in zid s temeljem, postavljenim na rimskodobno plast (foto: M. Omahen)

Sonda 7 je bila izkopana v prostoru južno od notranjega atrija. Merila je 5 x 2 m in je bila orientirana V–Z. Na sivo mlajšo rimskodobno plast je bil postavljen temelj iz ploščatih

lomljencev, nanj pa zid. Temelj je bil širši od zidu. Na ta zid se je kasneje naslonila temna novoveška plast. Na to plast je bil postavljen še en zid, ki poteka tik ob starejšem zidu. Sonda 8 je bila izkopana v jugozahodnem kotu stavbe. Merila je 2 x 1 m in je bila orientirana S-J. Na površini novoveške kulturne plasti je bila manjša ožgana zaplata, verjetno ostanek manjšega kurišča. Nad plastjo so bili ostanki tlaka iz velikih peščenjakovih plošč. Nad tem je bil mlajši tlak iz ploščatih lomljencev s podlago iz meljastega peska. V tem pesku so bili kosi betona, kar dokazuje, da je ta tlak že recenten. Zunanja sonda 9 je bila umeščena na dvorišče objekta ob zid stavbe, kjer naj bi predvidoma stalo dvigalo. Merila je 2 x 2 m. Kazala je podobno stratigrafsko sliko kot sonde v notranjosti stavbe. Nad sterilno rumenkasto ilovico je bila olivno rjava glinena plast, v kateri sicer nismo zasledili najdb, vendar jo zaradi podobnosti s starejšo rimskodobno plastjo v ostalih sondah lahko umestimo v isto obdobje. Namesto sive glinene plasti z ogljem je bila nad njo temno rjava glinena plast, ki pa je prav tako vsebovala rimskodobne najdbe. Nad tem je bila, tako kot v preostalih sondah, temna novoveška kulturna plast, ki je bila presekana z jamo za stojko in plitvim temeljem, ki je potekal v smeri S-J, nato pa se je na južni strani zalomil in se obrnil v smeri proti zahodu. Nad novoveško plastjo je bilo več nivojev recentnih nasutij in hodnih površin.

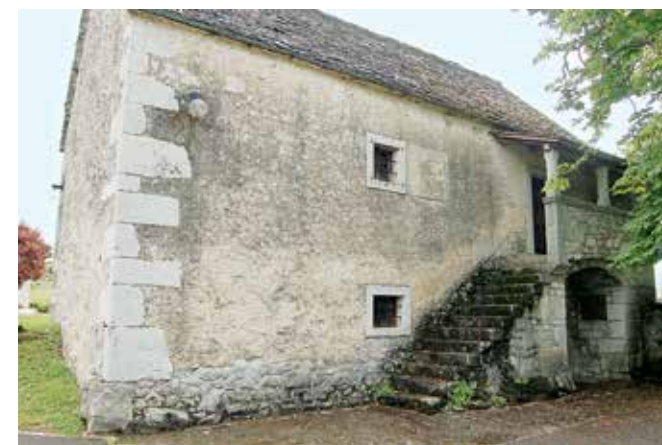
Fasada je bila v osnovi solidno ohranjena, a z motečimi, kasneje izvedenimi posegi. Do poškodb prihaja predvsem na ometih v notranjih prostorih pritličja zaradi izsoljevanja.

Tudi na SZ fasadi sta bili recentno prebiti dve okrogli odprtini za zračenje pritličnih prostorov. Ob severnem vogalu poteka po celotni višini razpoka, ki jo je povzročilo v bližini rastoče drevo. Ob začetku del je bilo drevo požagano. Na vhodni, JZ fasadi je omet najbolje ohranjen, vendar je bil v bližnji preteklosti v spodnjem delu do višine kakih 70 cm in na celotni površini omet odbit, kamnita zidava pa je bila zafugirana s sivo cementno malto. Nad vrati v nadstropju je na steni razpoka, ki poteka do napušča. Ob oknu nadstropja je izstopajoča gladko obdelana površina ometa, na kateri se da ob stranski svetlobi razbrati obrise človeških figur in križa, tako da gre za očitno stensko poslikavo, ki pa je v celoti sprana in nima ohranjene barvne plasti. Glede na risbo v ometu se da sklepati na izvedbo v fresco tehniki.

Križ pri Sežani, kašča pred pričetkom del (foto: Eda Belingar, 2016)

Na JZ fasadi so bili najprej odstranjeni cementne fuge, novi neustreznimi ometi ter močneje poškodovani in votli prvotni ometi. Fasada in kamniti elementi so bili premazani z algicidnim sredstvom in oprani z vodnim curkom s kontroliranim pritiskom. Po pranju se je preveril stik ometa z zidano osnovo in odstranili so se nesprijeti deli.

Zračniki na JZ fasadi so bili moteči, a jih je investitor želel ohraniti, zato so bili prekriti s perforiranimi kamnitimi ploščami, zadelanimi z ometom, tako da so bile vidne le še luknje. Na koncu je bila fasada prepleskana z apnenim beležem v tonu ohranjenega. Z beležem so se prevlekli tudi vogalni kamni. Oplesk po celotni fasadi je bil ob izvedbi s spužvami na vrhovih površine odbrisan, nekoliko bolj še z vogalnih kamnov. Ker je bil teren pred vhodno fasado prvotno višji, je zdaj nad njim viden tudi razširjeni del zidu, ki originalno predstavlja temelj. Ta del je ostal neometan in neopleskan.

Po končanih delih na fasadi se je začelo restavriranje freske na JZ fasadi, od katere se je ohranilo le nekaj reliefnih črt, ki so bile začrtane v svež omet. Iz njih so se dali razbrati okvir okoli poslikave, križ v sredini, nekaj linij na njem, ki so nakazovale Križanega, ter levo in desno ob križu dve figuri. Barvna plast ni bila ohranjena. Površina ometa je bila premazana z biocidnim sredstvom ter nežno oprana in očiščena z morskospužvo in mehкими krtačkami. Odkriti so bili le štirje manjši fragmenti prvotne poslikave in eden večji, ki so bolj kot o videzu barvne plasti pričali o njenem obstoju. Podatkov o poslikavi je bilo tako veliko premalo za predstavo o njeni dejanski podobi, kaj šele za verno rekonstrukcijo. Kljub temu smo se odločili, da se nekako nakaže sam obstoj poslikave. Odločili smo se za minimalno prezentacijo linij, ki so jasno vrisane v omet v zemeljskih tonih, nakazanih na odkritih fragmentih, in ki so hkrati večinoma prisotne tudi na ostalih tovrstnih poslikavah. Prezentacija je bila izvedena s črtkanjem. Za vezivo se je uporabila akrilna disperzija.

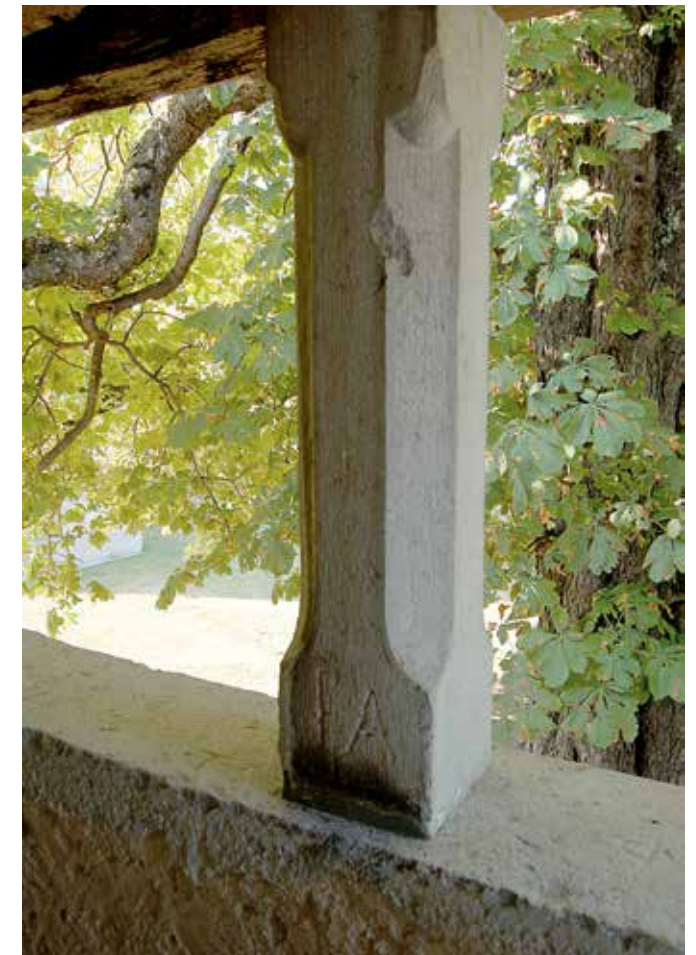
Sredinski slop nadstreška z inicialkama IA (foto: Eda Belingar, 2017)

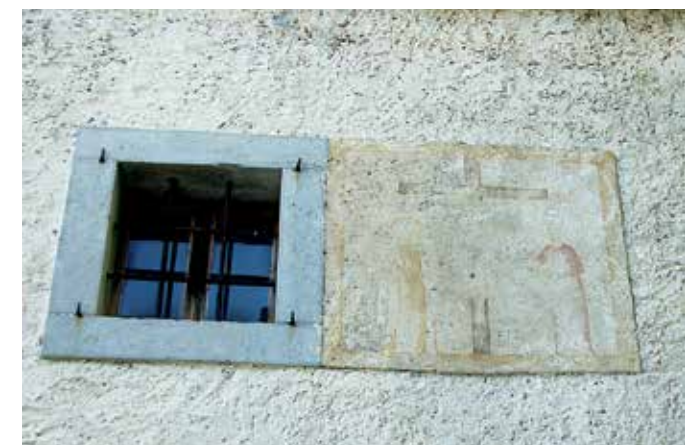
Nakazana poslikava ob oknu vhodne fasade (foto: Eda Belingar, 2017)
