Varstvo
spomenikov
poročila

Zavod za varstvo
kulturne dediščine Slovenije

V tej številki so objavljena poročila o spomeniškovarstvenih posegih na objektih kulturne dediščine v Sloveniji v letu 2017. Poročila izhajajo od leta 1948, sprva kot del revije *Varstvo spomenikov*, od leta 1998 pa kot samostojna edicija.

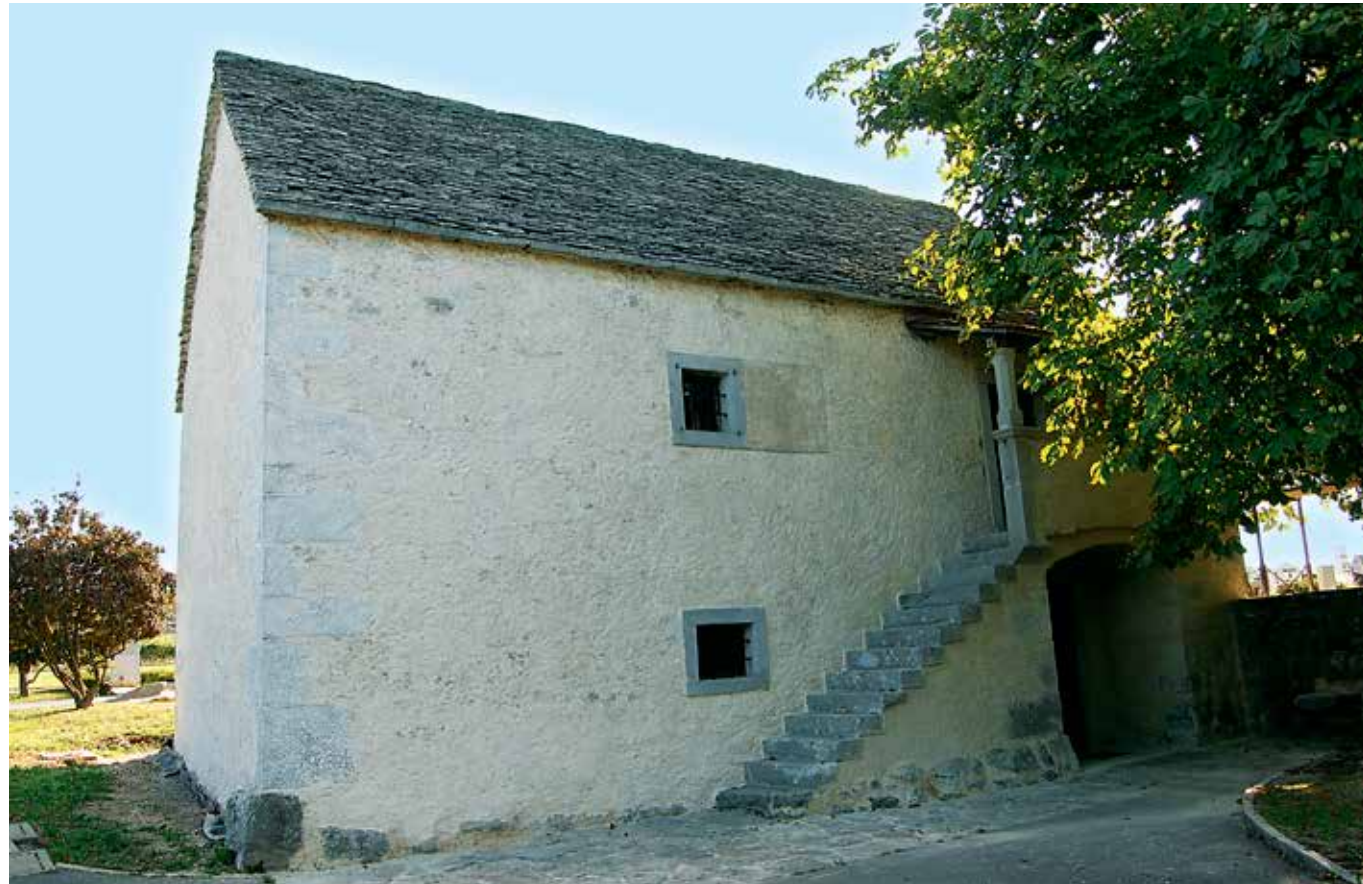
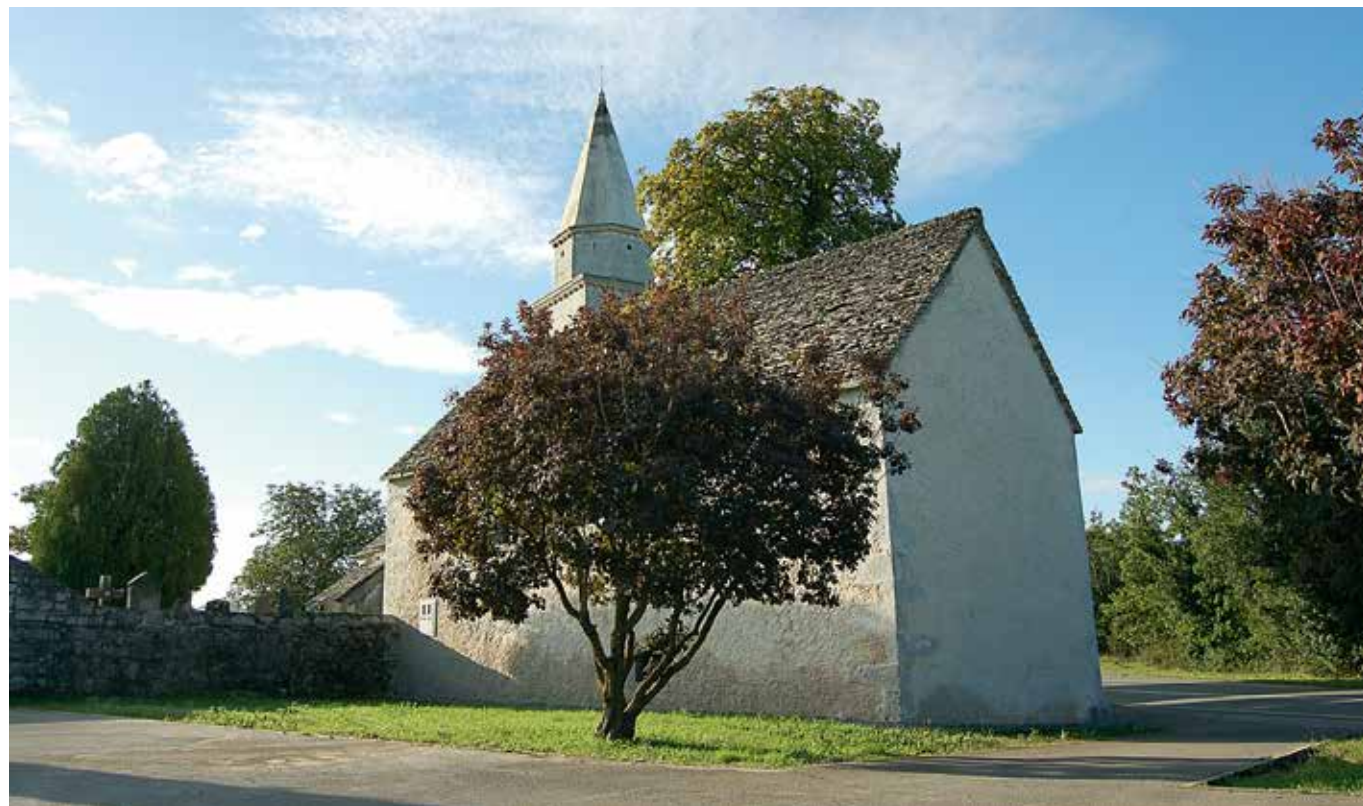
Fasada je bila v osnovi solidno ohranjena, a z motečimi, kasneje izvedenimi posegi. Do poškodb prihaja predvsem na ometih v notranjih prostorih pritličja zaradi izsoljevanja.

Tudi na SZ fasadi sta bili recentno prebiti dve okrogli odprtini za zračenje pritličnih prostorov. Ob severnem vogalu poteka po celotni višini razpoka, ki jo je povzročilo v bližini rastoče drevo. Ob začetku del je bilo drevo požagano. Na vhodni, JZ fasadi je omet najbolje ohranjen, vendar je bil v bližnji preteklosti v spodnjem delu do višine kakih 70 cm in na celotni površini omet odbit, kamnita zidava pa je bila zafugirana s sivo cementno malto. Nad vrati v nadstropju je na steni razpoka, ki poteka do napušča. Ob oknu nadstropja je izstopajoča gladko obdelana površina ometa, na kateri se da ob stranski svetlobi razbrati obrise človeških figur in križa, tako da gre za očitno stensko poslikavo, ki pa je v celoti sprana in nima ohranjene barvne plasti. Glede na risbo v ometu se da sklepati na izvedbo v fresco tehniki.

Križ pri Sežani, komunska kašča po obnovi fasadnih ometov (foto: Eda Belingar, 2017)

Na JZ fasadi so bili najprej odstranjeni cementne fuge, novi neustreznimi ometi ter močneje poškodovani in votli prvotni ometi. Fasada in kamniti elementi so bili premazani z algicidnim sredstvom in oprani z vodnim curkom s kontroliranim pritiskom. Po pranju se je preveril stik ometa z zidano osnovo in odstranili so se nesprijeti deli.

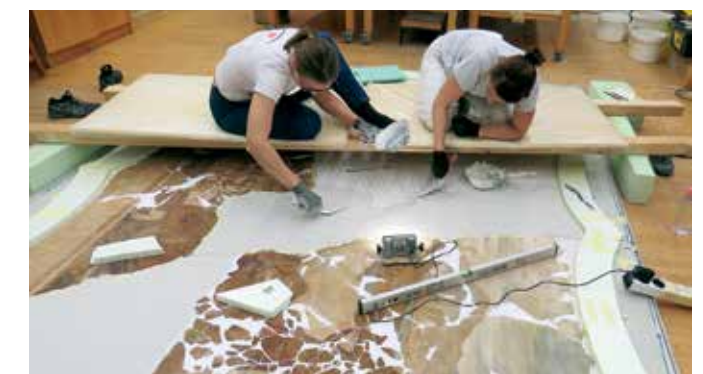
Križ pri Komendi, grad, nanos druge plasti malte za izdelavo rekonstrukcije manjkajočega dela poslikave s TattooWall tehnologijo (foto: Petra Benedik)

Ker je bil velik del poslikave uničen, smo se odločili za rekonstrukcijo manjkajočega dela, s čimer smo podobi povrnili njeno dokumentarno, zgodovinsko in sporočilno vrednost. Rekonstrukcijo smo izvedli s pomočjo digitalne tehnologije TattooWall, ki omogoča prenos barvne slike s papirja oziroma posebne folije na steno. Takšna rekonstrukcija je bila v tem primeru mogoča zaradi ohranjene črno-bele fotografije celotne poslikave, ki je bila digitalno prilagojena originalni. Fotografije nismo želeli preveč spreminjati, zato smo črno-bele tone le nadomestili z rjavimi (sepia). Za namestitev folije smo na nosilec nanесли omet v dveh plasteh. Poškodbe znotraj ohranjenih fragmentov smo zakitali na nivo originala in mu tonsko prilagodili retušo. Okrasni okvir smo izrezali iz stirodur plošč po obliki originalnega ter ga prevlekli z ometom. Restavrirana poslikava je bila od 15. novembra 2017 do 2. maja 2018 na ogled v Mestnem muzeju Ljubljana na razstavi Srednjeveška Ljubljana.

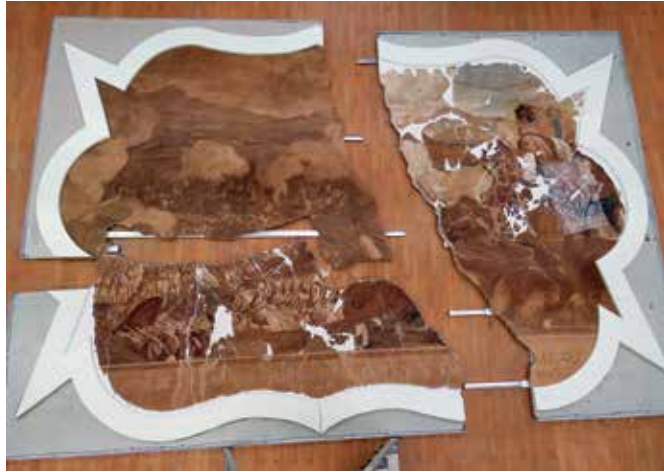
Križ pri Komendi, grad, deloma rekonstruirana poslikava na novem nosilcu, sestavljenem iz treh delov (foto: Saša Snoj)

smo fragmenta obrnili in odstranili zaščitni facing. Kmalu po odkritju, da imamo dva fragmenta iste poslikave, ohranjena na dveh različnih nosilcih, smo se odločili, da ju moramo prezentirati skupaj. Za izdelavo skupnega nosilca smo morali najprej določiti velikost originalne poslikave. Ker se ohranjena fragmenta med sabo nista stikala, ju je bilo nemogoče sestaviti skupaj in tako določiti velikost celotne poslikave. Pomagali smo si z računalniško simulacijo, s katero smo frontalni fotografiji obeh ohranjenih fragmentov v Photoshopu s prekrivanjem zrcalili vertikalno in horizontalno. Na to sliko smo aplicirali še Steletovo črno-belo fotografijo celote ter na ta način določili končno velikost celotne poslikave; ta s profiliranim okvirjem znaša 250 cm v višino in 350 cm v širino. Komisija se je odločila, da se poslikava zaradi njene velikosti prezentira na lahkem nosilcu v treh delih, predvsem zaradi lažjega prenašanja po muzeju in sestavljanja v celoto v razstavnem prostoru. Predlagana je bila tudi delna rekonstrukcija profiliranega okvirja. Pri razrezu plošč novega nosilca smo si pomagali s printom digitalno sestavljenega kolaža fotografije celote v naravni velikosti originalne poslikave in pozicije ohranjenih fragmentov znotraj nje. Na hrbtni strani smo nosilec ojačili z aluminijasto konstrukcijo ter z dodatnim sistemom za sestavljanje in razstavljanje.

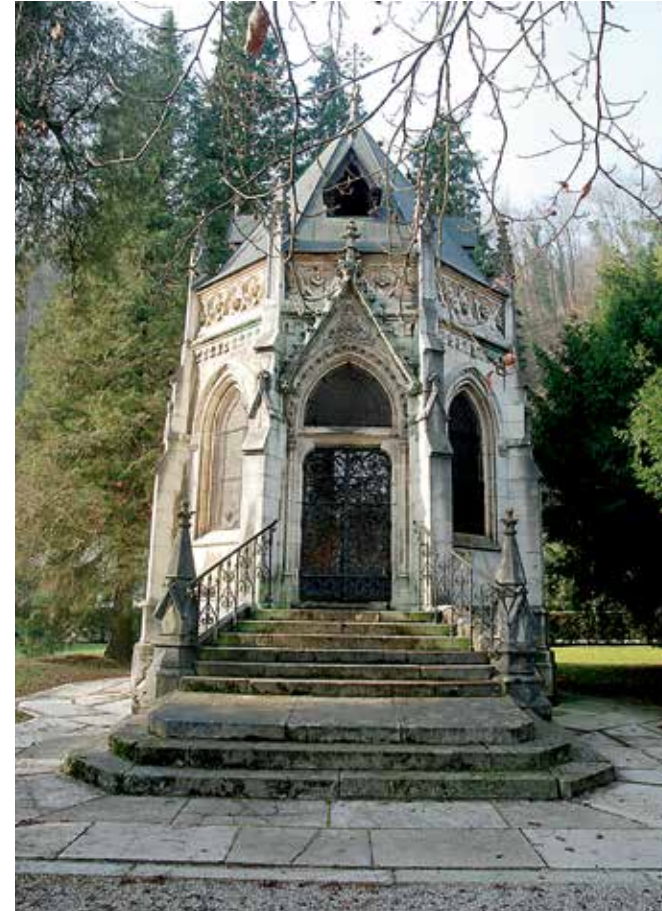
Originalna stavbna substanca je bila zaradi nevdzdrževanja in drugih zunanjih vplivov že močno načeta. Na kamnitih delih fasade so bili močno prisotni biološki dejavniki, kot so mah in alge, vidne so bile sledi izpiranja bakra in sledi korozije. Na mestih, obremenjenih z iztekanjem, je bila kamnita površina obložena s sigami. Zaznavni so bili tudi odlomi in okruški oblikovanih kamnitih prvin. Fuge so bile ponekod že preperle. Kovinska ograja, vrata in tudi zaščitne mreže so bile poškodovane zaradi korodiranosti železa. Vitraži so bili v spodnjem delu razbiti, svinčeno ogrodje pa je bilo deloma ukrivljeno.

Krško, mavzolej družine Hočevar pred prenovno (foto: M. Režek Kambič, 2014)

Čiščenje kamnitih blokov se je izvajalo s peskanjem z uporabo aluminijevih silikatov pod pritiskom maks. 2 bara. Zeleni madeži na mestih zatekanja z bakrenih delov strehe so bili lokalno očiščeni s pulpo. Manjši okruški so bili domodelirani z ustrezno barvno prilagojeno maso, prepereli stiki med kamnitimi bloki pa so bili na novo zapolnjeni. Manjkajoča fiala je bila rekonstruirana v celoti, po vzoru ohranjenih. Stopnice in kamnite plošče na utrjeni pohodni površini okoli mavzoleja so bile demontirane, podlaga oziroma nakloni so

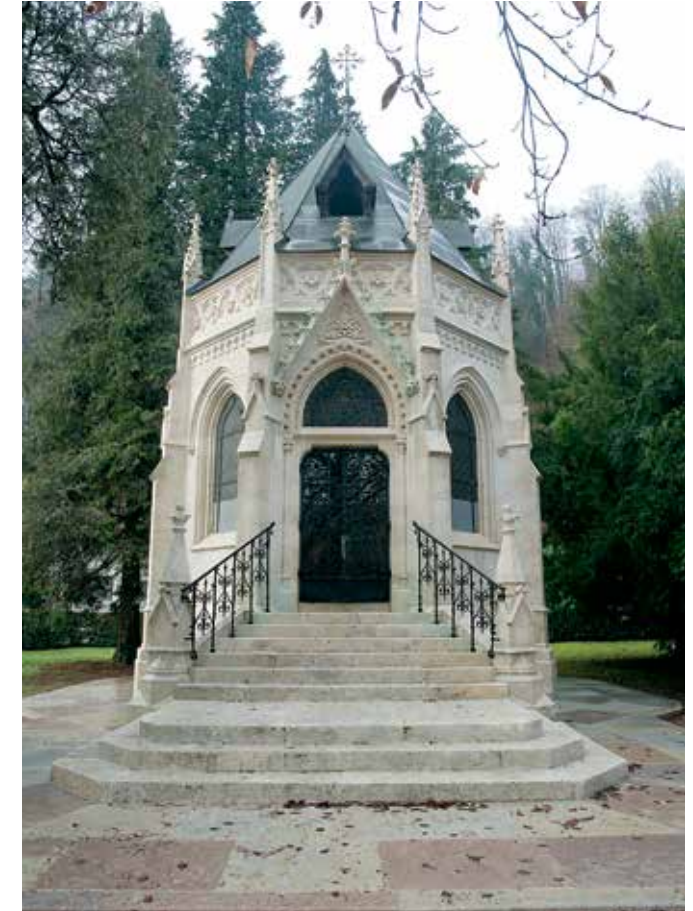
Krško, mavzolej po prenovi (foto: M. Režek Kambič, 2017)

bili ustrezno korigirani. Stopnice in kamnite plošče so bile nato očiščene, konservatorsko-restavratorsko sanirane in položene na prvotno mesto. Zaščitne mreže na oknih, ki so likovno manj zanimive in so izrazito funkcionalne narave, so propadle do te mere, da obnova ni bila več smotrna, zato so bile nadomeščene z novimi iz nerjaveče pločevine. Vitraji, ki v tej fazi niso bili predmet prenove, so bili zgolj stabilizirani z namenom preprečitve nadaljnega propada.

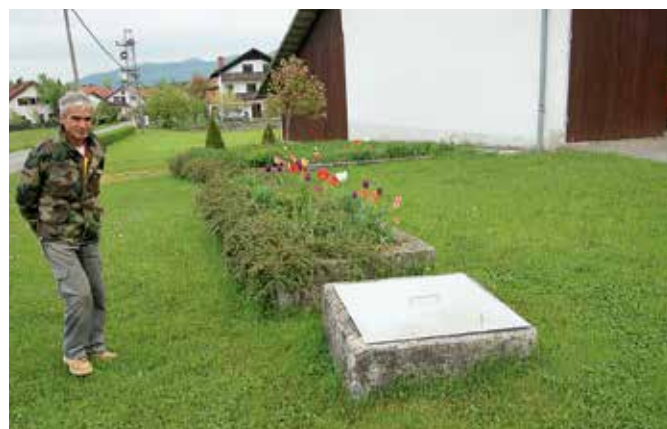
Landol, štirna in korito ob prvem terenskem ogledu (foto: E. Belingar, 2016)

V letu 2016 smo prejeli vlogo Krajevne skupnosti Landol, da bi radi vodnjak s koritom obnovili. Dela so bila izvedena v letu 2017. Korito je bilo najprej treba očistiti, iz njega izprazniti zemljo in zasaditev ter ga sprati z vodnim curkom pod visokim pritiskom. Po izpraznitvi korita in ogledu stanja smo se dogovorili o načinu sanacije. Betonski deli so bili tako poškodovani in nekvalitetni, da smo se odločili za novo izvedbo. Odkopal se je okoliški teren, uredilo se je temeljenje. Obod vodnjaka se je izdelal na novo in se poravnal s koritom. Kovinski pokrov se je zaščitil in na novo prepleskal. Okolica še ni urejena.

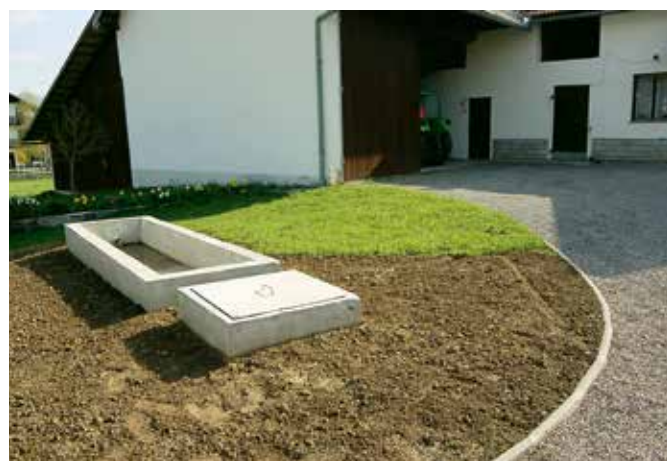
Landol, na novo izdelana oklep in korito (foto: E. Belingar, 2018)

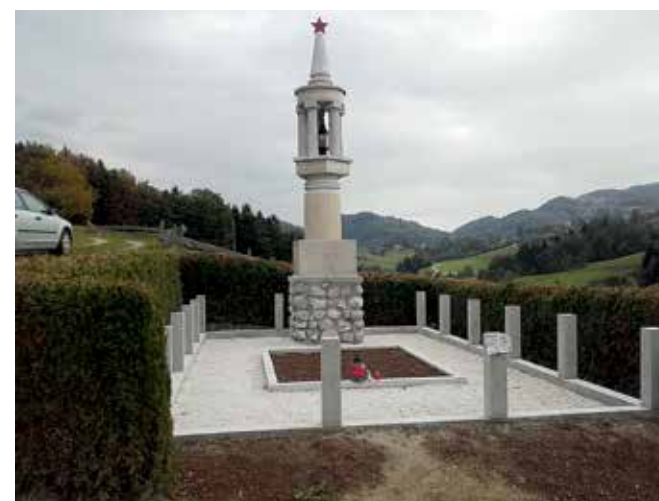
Grobišče s spomenikom je bilo treba obnoviti iz več razlogov. Zaradi erozije terena je prišlo do posedanja ograje in nagibanja robnikov v grobno polje. Ugotovljena je bila korozija betonov in kovinskih delov ograjnih elementov. Večje razpoke in odpadanje cementnega veziva smo ugotovili tudi na zidani kamniti bazi spomenika. Na osrednjem stebru spomenika je bilo treba popraviti napise, saj so bili ti po videzu in vsebini neustrezni zaradi brušenja površine in klesanja brez vednosti zavoda v nedavni preteklosti. Posledica neustreznih posegov je bil izmaličen pogled na vklesani napis. Zaradi previsoke žive meje je bila okrnjena tudi veduta spomenika. Po dokumentaciji stanja je ZVKDS, OE Kranj, pripravil natančne kulturnovarstvene pogoje za gradbeno sanacijo temeljev ograje in grobnice ter celostno restavriranje spomenika. Obrezana je bila živa meja iz pacipres, v teraco tehniki so bili izdelani novi robniki in stebriči ograje grobišča, na novo so bili izdelani in poravnani robniki grobnice in izvedena je bila hortikulturna ureditev grobne gomile. Saniran je bil podstavek spomenika, pri čemer sta bila uporabljena istovrstna kamen in vezivo. Restavratorsko delo na spomeniku sta izvedla kamnoseka Leopold in Grega Šajn iz Pristave pri Trziču. Kamniti deli spomenika so bili oprani z vodnim curkom, poškodovani in okrušeni deli so bili domodelirani s specialnimi lepili in maso v barvi kamna ter obrušeni. Enotno so bile obrušene vse površine z napisi, črke pa so bile ponovno ročno vklesane in zlatene v skladu s tipologijo Plečnikovih črk. Stiki posameznih delov spomenika so bili tesnjeni, restavriran spomenik pa je bil v celoti še hidrofobno zaščiten proti glivicam.

Zgornji Tuhinj, obnovljeno grobišče borcev NOB na Prevojah (foto: R. Pamić, 2016)

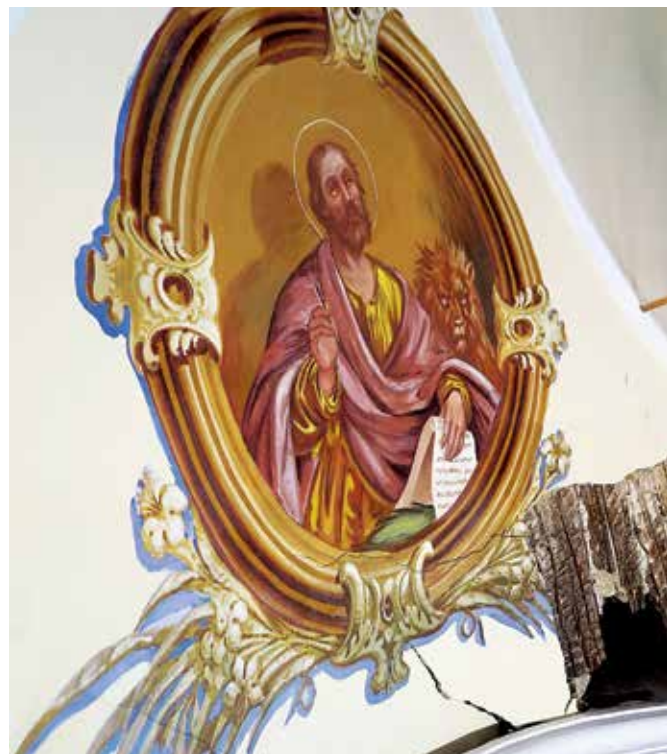
Lig, cerkev sv. Zenona in Marijinega imena, poslikava pred posegom (foto: K. Zalar)

Ko je bila poslikava podprta s spodnje strani, se je lahko nadaljevalo delo z vrhne strani, kjer se je najprej odstranil omet nad lesenimi letvami. Ob tem se je pokazalo, da je lesena konstrukcija trhla tudi nad poslikavo, nad celotnim delom ob steni. Osrednji del je bil podprt, na desnem delu ob poslikavi je bil omet že odstranjen, na levem delu pa je bil kljub trhli leseni konstrukciji trden in se je nosil sam. Zato se je najprej utrdil osrednji podprti del. Odstranile so se trhle lesene letve do prvega ramenata od stene. Odlomili ali pobrusili so se grebeni ometa, ki je segal med letve, tako da je nastala razmeroma ravna obokana površina. Ta se je nato očistila in posesala. Ker je bil omet trden, dodatno utrjevanje ni bilo potrebno. Neravnine so se zravnale z mikroarmirano apneno malto Rofix reno plus. Naknadno so se armirale s fasadno mrežico v enaki malti. Pripravile so se nove lesene letve, na katere se je pritrčila fasadna mrežica. Letve so se položile v svež sloj apnene malte in s kovinskimi kotniki privijačile na prečno leseno konstrukcijo. Ob steni je bilo treba izdelati tudi nov ramenat. Ko je bil osrednji del utrjen, se je delo po istem postopku postopno nadaljevalo proti lesemu delu, kjer je bil

omet trden. Ker je bil votel tudi del površine proti sredini ladje, se je tudi na tem delu odstranil zgornji sloj ometa nad letvami. Lesene letve so bile še trdne, zato so se ohranile. Pod njih so se porinili trakovi fasadne mrežice in se pritrčili na letve. Nato se je votla površina pod letvami zalila z apneno injektirno maso PLM-A. Lesena konstrukcija se je izdelala tudi na površini, kjer so bili ometi odstranjeni in je poslikava odpadla. Kosi razbite poslikave so se zlepili in skupaj s snetim delom poslikave montirali nazaj na strop na pripravljeno konstrukcijo. Stiki in poškodbe so se pokitali z apneno malto in poretuširali s črtkanjem. Za vezivo pri retuši je bil uporabljen arabski gumij. Po končanih restavratorskih posegih so sledili rekonstrukcija lesene nosilne konstrukcije in izdelava novih ometov do poslikave ter finalni oplesek.

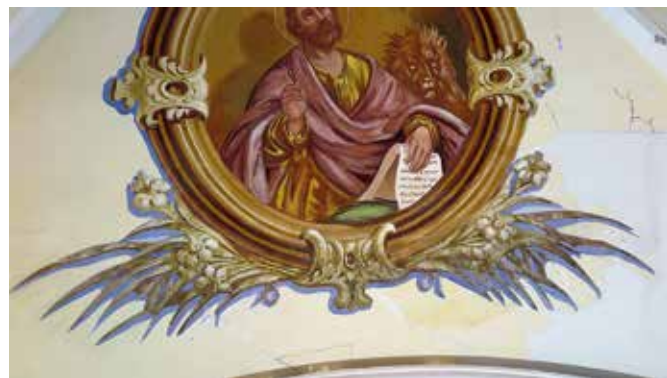
Lig, cerkev sv. Zenona in Marijinega imena, poškodovani del poslikave po končanem posegu (foto: K. Zalar)

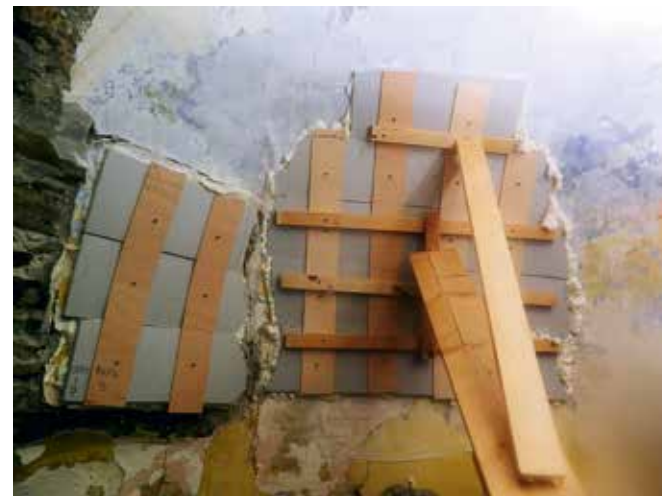
Litija, kapelica, snemanje poslikave (foto: Anja Urbanc)

ohranjeni prizori in napis nad vhodno odprtino snamejo in primerno shranijo. Postopek snemanja ohranjenih fragmentov poslikave je bil zaradi ukrivljenosti površine v horizontalni in vertikalni osi zelo zahteven, delo pa so poleg tega oteževale tudi nizke zimske temperature. Zaščita lica poslikav je bila izvedena z nanosom raztopine sintetične smole Mowilith 50 v acetonu in s tremi plastmi gaze. Po daljšem sušenju je bilo zaščiteno lice poslikav ojačano z 10–15 cm širokimi kosi Styrodura, pritrjenimi s PU-peno in povezanimi z vertikalno umeščenimi trakovi tanke vezane plošče. Vrh vezanih plošč so bile pritrjene lesene letvice, ki so zagotavljale trdnost konstrukcije in olajšale ravnanje z zaščitnim kosom poslikave. Na ta način je nastala lahka, a trdna armatura, ki je sledila neravni površini poslikave ter zagotavljala oporo med nadaljnjimi postopki. Sledili so postopki snemanja poslikave skupaj z ometom. Sneti kosi so bili položeni na OSB-plošče, prazen prostor pod njimi pa je bil zapolnjen s PU-peno. Poslikave so bile snete

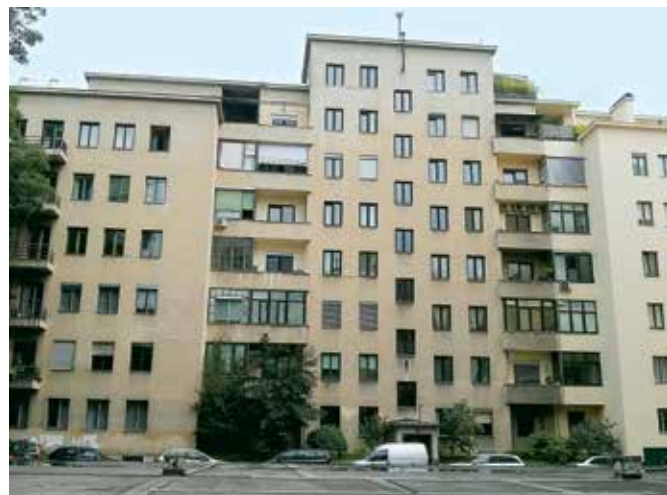
Ljubljana, Dukičevi bloki, ulična fasada pred obnovo (foto: Z. Benko, 2009)

Štefanova ulica 8 se je začela aprila 2017 in je bila končana oktobra istega leta. Fasaderska dela je izvajala Gradbena hiša Skubic s podizvajalcem Interuniverzal Čizmič, gradbeništvo in storitve, d. o. o., gradbeni nadzor pa SPL, d. d., Damjan Grum. Fasada je bila v celoti pregledana, očiščena slabo oprijetih delcev in umazanije. Nestabilni ometi so bili lokalno odstranjeni. Za sanacijo fasade je bila uporabljena JUB-ova tehnologija. Celotna fasada je bila preplaščena z renovirnim ometom s plastificirano stekleno mrežico, da bi se tako izognili nadaljnjim razpokam na stiku betonske konstrukcije in opečnih polnil. Za zaključni sloj je bil uporabljen silikatni omet s polnilom 1,5 mm.

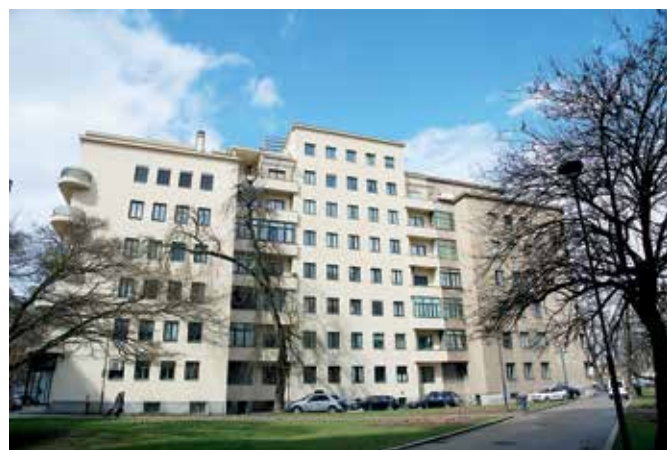
Ljubljana, Dukičevi bloki, detajl ulične fasade po obnovi (foto: M. Režek Kambič, 2017)

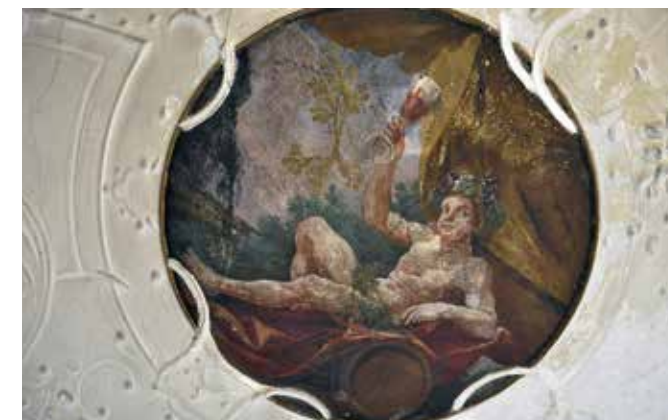
Ljubljana, gostilna pri Vitezu, prizor Jesen pred restavriranjem. Lepo se vidijo odpadajoča barva, razpoke in temen premaz v levem delu (foto: A. Šiles, 2017).

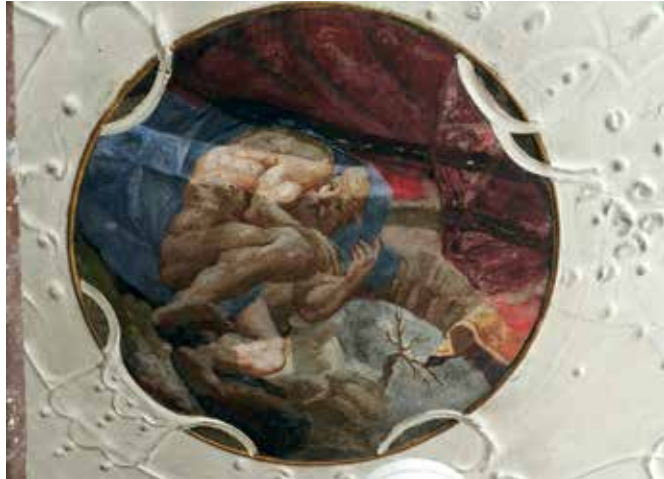
Ljubljana, gostilna pri Vitezu, freska Zima med sondiranjem. Čez vso fresko je temen premaz čez razpoko (foto: J. Radšel, 2017).

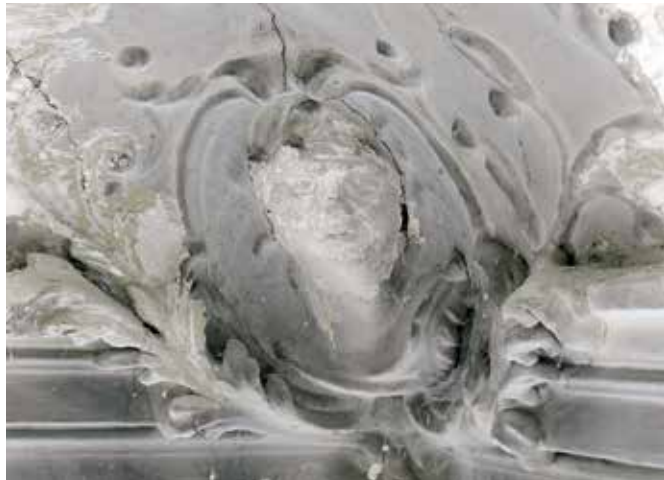
Ljubljana, gostilna pri Vitezu, detajl ženske glave med odkrivanjem. Vidne so poškodbe po vsej površini (foto: A. Šiles, 2017).

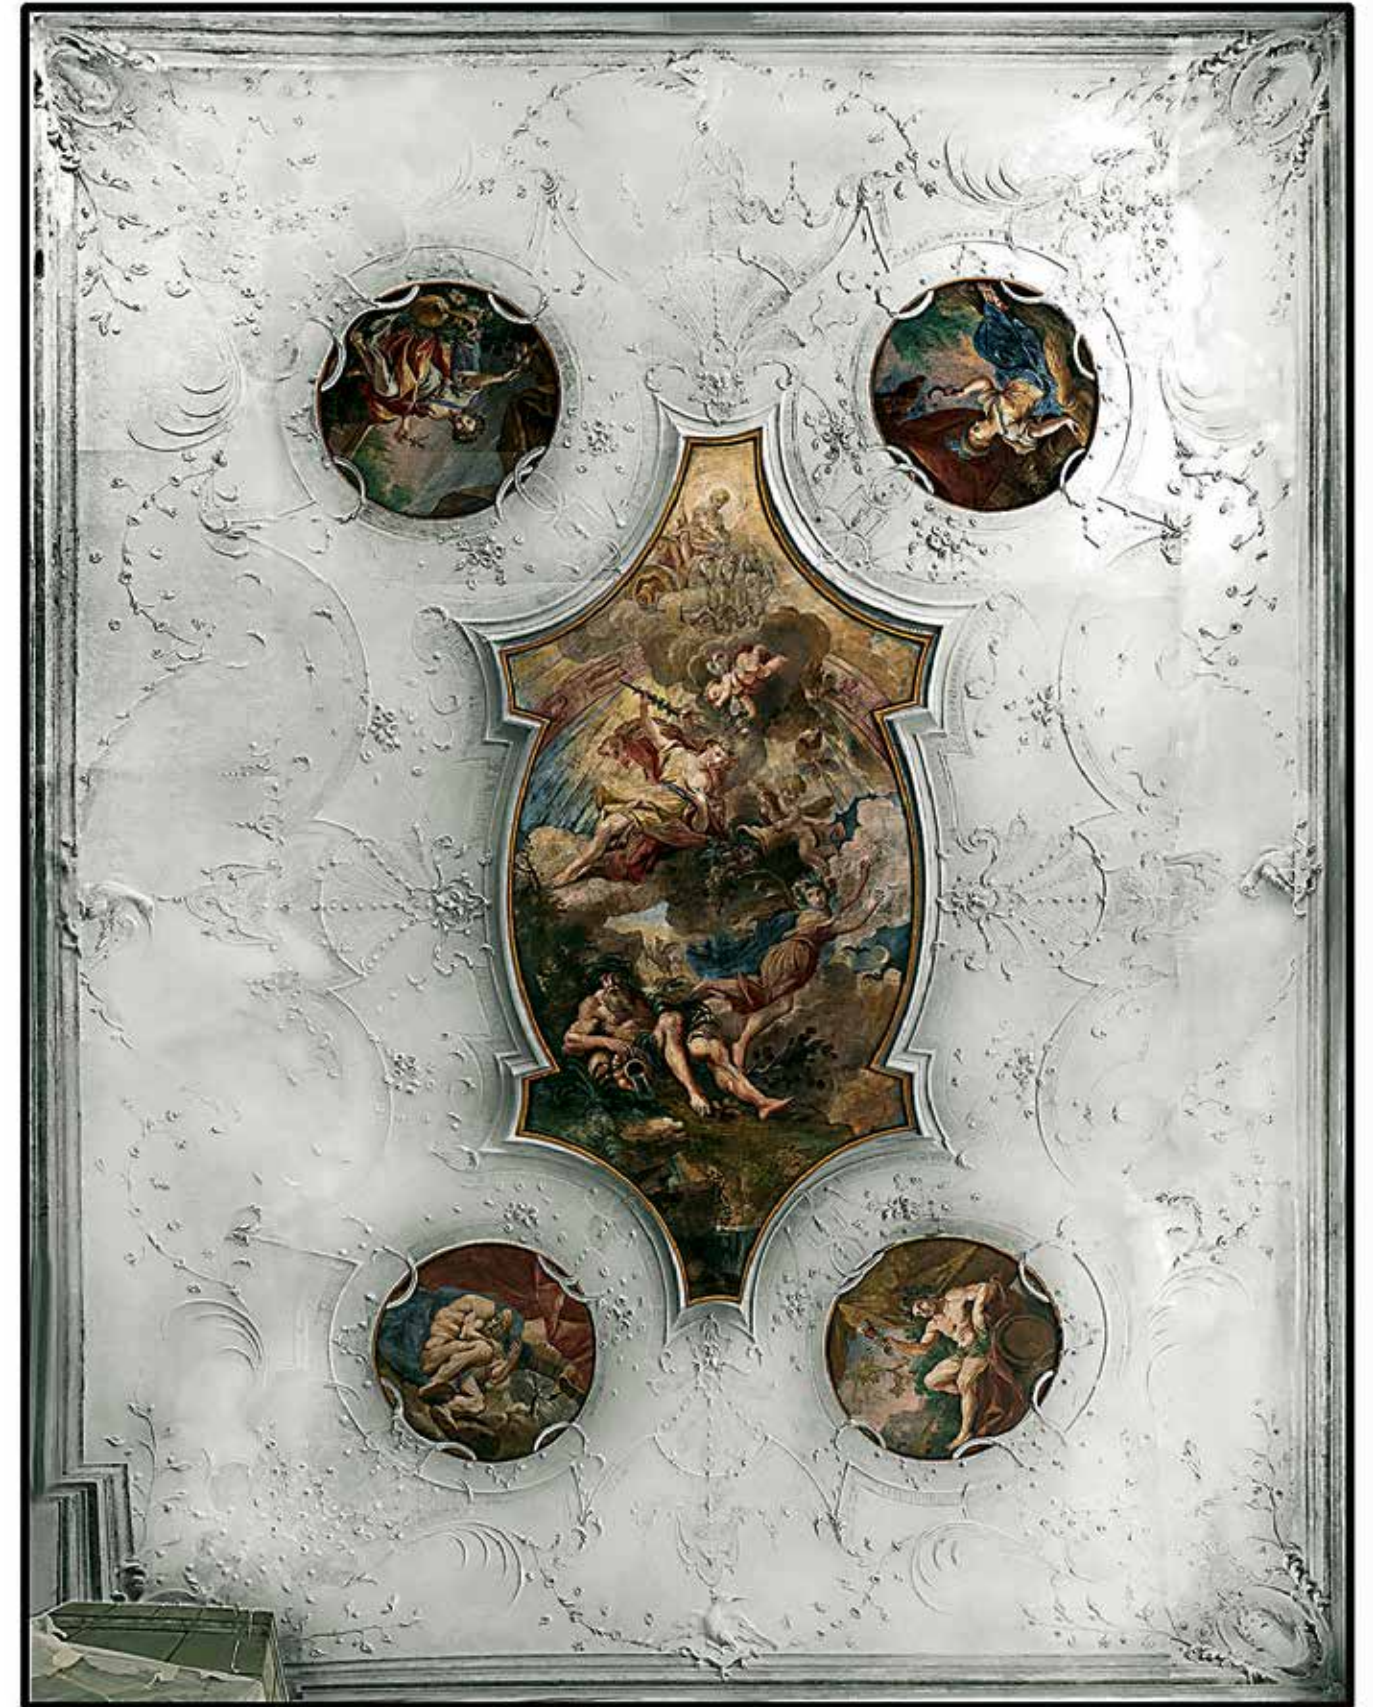
Ljubljana, gostilna pri Vitezu, strop po končanem restavriranju in beljenju z apneno barvo (foto: J. A. Krančan, 2017)

je bil gel etanol-klucel H, ob večkratni ponovitvi. Sledilo je utrjevanje pozlačenega roba. Večje poškodbe smo pokitali, jih pozlatili in patinirali. Notranji poglobljeni kanal med pozlačenim robom in profiliranim robom štukature smo pokitali in pobarvali z oker barvo, enako originalu. Odstranjen je bil električni kabel sredi stropa za lestenelec, saj se je lastnik odločil, da namesti stenske luči.

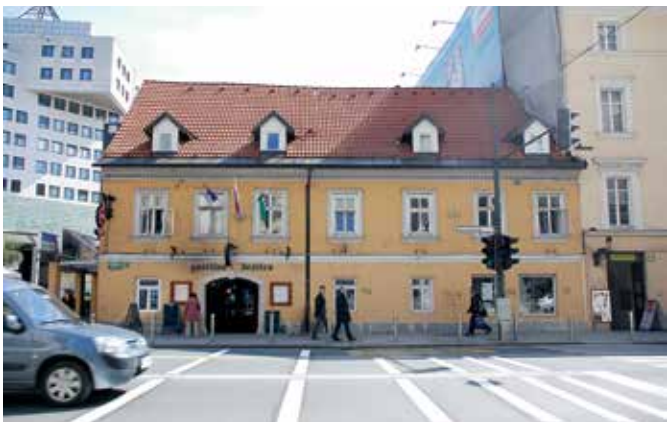
Za obnovo fasade je investitor pridobil kulturnovarstvene pogoje, ne pa tudi soglasja. Fasada je bila pred obnovo precej degradirana. Poškodbe so bile predvsem posledica parcialnih in nestrokovno zastavljenih obnovitvenih posegov v preteklosti. Fasadni omet, predvsem fini zaključni sloj, je odstopal od podlage in bil močno preperel. Dobršen del profiliranih elementov in vlečenih profilov je bil deformiran. Stavbno pohištvo je bilo v slabem stanju. Fasada je bila v celoti pretrkana, poškodovani ometi, podvotljena mesta in stare plombe so bili odstranjeni. Pri obnovi in rekonstrukciji

Ljubljana, gostilna Šestica, fasada pred obnovo (foto: M. Režek Kambič, 2015)

uničenih prvin fasade je izvajalec uporabljal apneno tehnologijo podjetja Roefiks, oplesk pa je bil izveden s silikatnimi barvami v dveh barvnih tonih.

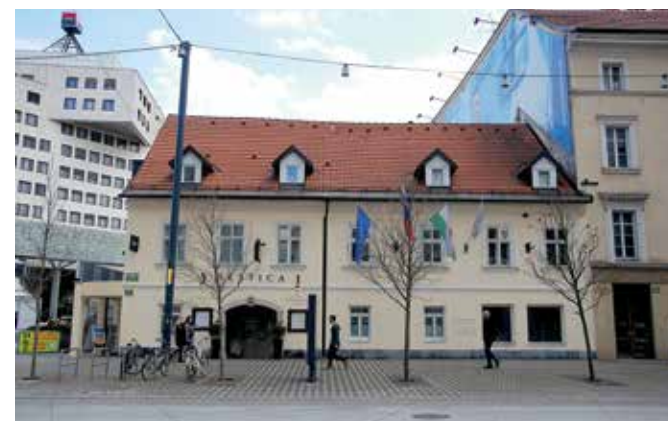
Obnova fasade in ureditev oglaševanja za lastne potrebe na ulični fasadi vsekakor pomenita izboljšanje stanja in sta sledili izdanim kulturnovarstvenim aktom. Na žalost pa ni bilo dovolj vzvodov za odstranitev ogromnega reklamnega prikazovalnika na slepi fasadi.

Ljubljana, gostilna Šestica, obnovljena fasada (foto: M. Režek Kambič, 2017)

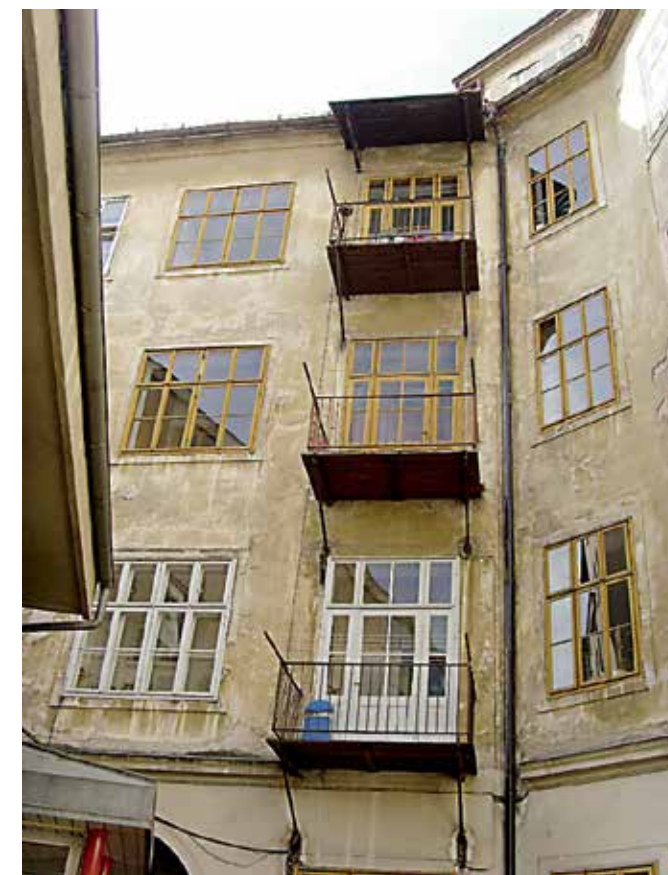
Ljubljana, hiša Gosposvetska cesta 4, dvoriščna fasada pred obnovo (M. Režek Kambič, 2013)

V prvi fazi je bila s pretrkavanjem ugotovljena stabilnost starih ometov. Vsi poškodovani ometi, podvotljena mesta ipd. so bili odstranjeni. Fasadne ravnine so bile v preteklosti skoraj v celoti prevlečene z novim togim (cementnim) finim ometom. Grobi omet je bil pod finim, predvsem v spodnjem delu hiše, popolnoma razplaščen in ga je bilo treba nadomestiti. V celoti je bil rekonstruiran zaključni sloj finega zaribanega ometa. Pri obnovi fasade je izvajalec uporabljal Roefiksovo apneno tehnologijo za sanacijo fasad. Pleskarsko so bila obnovljena zgolj skupna prvotna macesnova okna. Balkoni so bili delno sanirani.

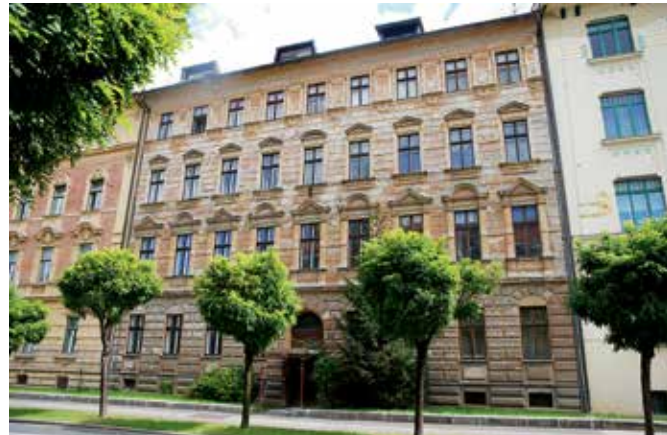
Fasada je bila pred obnovo izjemno poškodovana. Poškodbe tako na ulični kot na dvorišni fasadi so bile predvsem posledica večletnega nevzdrževanja hiše. Fasadni omet je odstopal od podlage in bil močno preperel, ponekod je bil že začasno saniran z betonskimi plombami. Predvsem na izpostavljenih delih je bil uničen tudi grobi omet, ki je razpadal in odstopal v zaplatah, površine, izpostavljene padavinam, pa so bile popolnoma izprane. Dobršen del profiliranih elementov in vlečenih profilov je bil popolnoma uničen. Okna na dvorišni strani so bila v času uvedbe v delo za obnovo fasade in strehe

Ljubljana, hiša Prešernova cesta 16, ulična fasada pred obnovo (M. Režek Kambič, 2014)

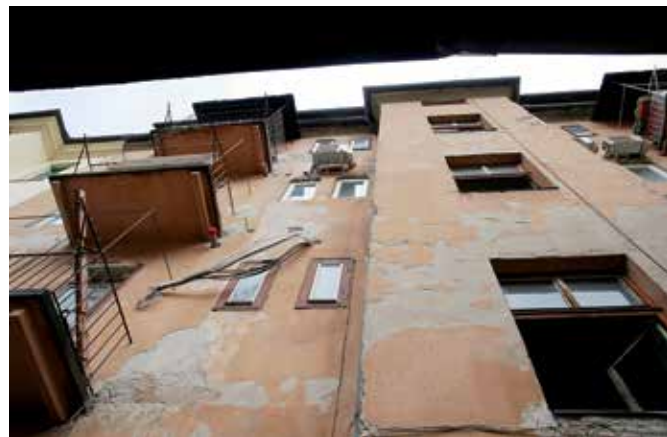
Ljubljana, hiša Prešernova cesta 16, dvorišna fasada pred obnovo (M. Režek Kambič, 2014)

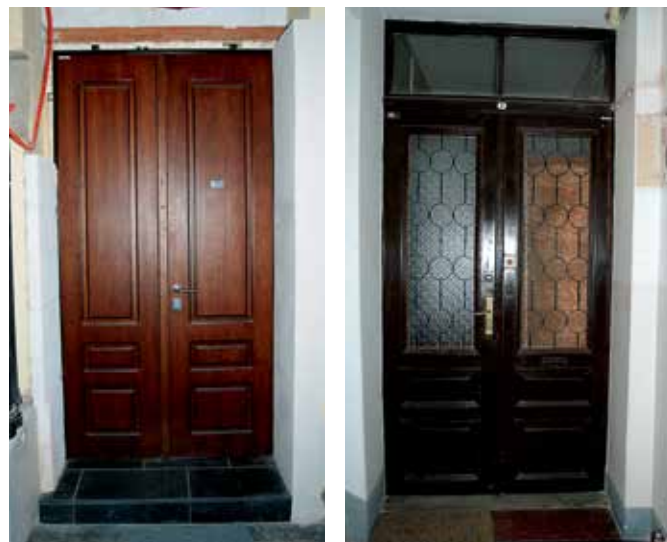
Ljubljana, hiša Prešernova cesta 16, neustrezna vrata v stanovanje – levo; prvotna vrata v stanovanje – desno (foto: M. Režek Kambič, 2016)

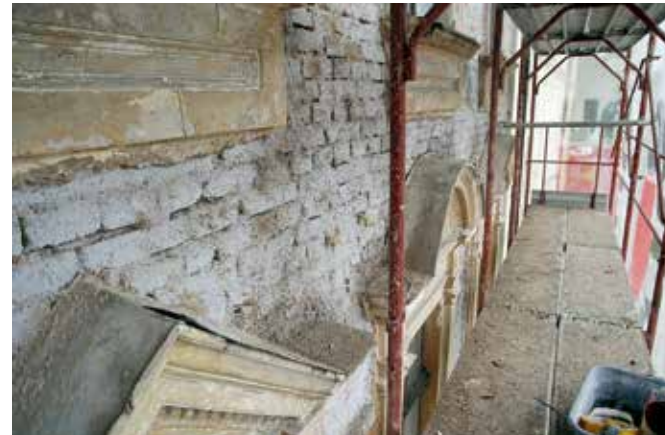
Ljubljana, hiša Prešernova cesta 16, fasada v fazi odbijanja nestabilnih ometov (foto: M. Režek Kambič, 2016)

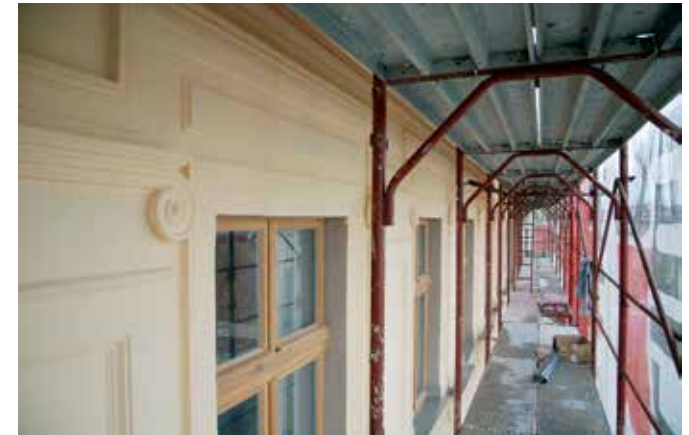
Ljubljana, hiša Prešernova cesta 16, fasada v fazi pleskanja (foto: M. Režek Kambič, 2016)

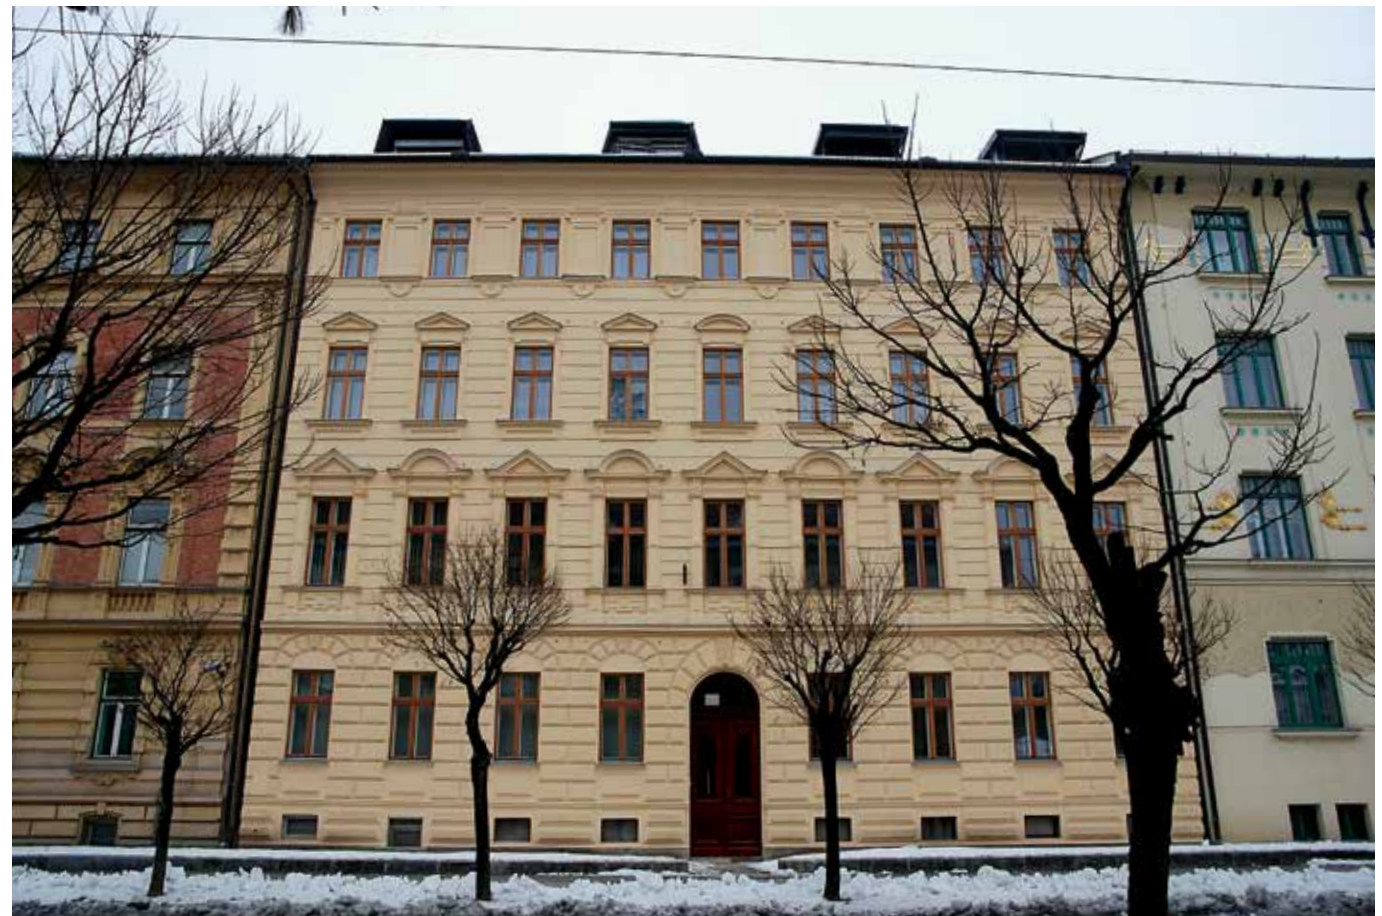
Ljubljana, hiša Prešernova cesta 16, obnovljena fasada in streha (foto: M. Režek Kambič, 2017)

Obnova ulične fasade in strehe se je v okviru projekta Ljubljana, moje mesto, ki ga vodi Mestna občina Ljubljana, Oddelek za urejanje prostora, izvajala med aprilom in oktobrom 2016,

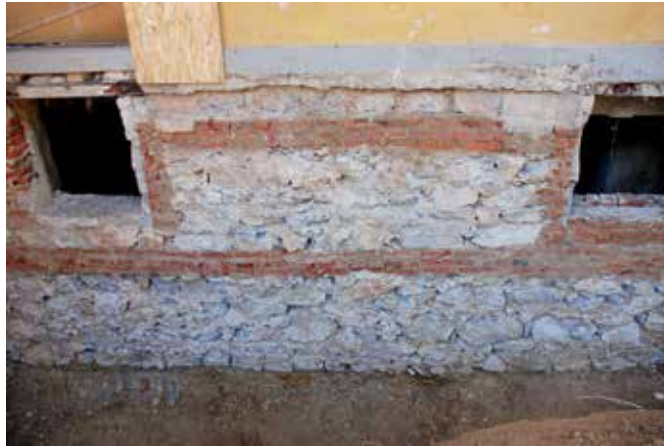
Ljubljana, nekdanji hotel Tivoli, t. i. Švicarija, temeljni zid na vzhodni strani objekta pred izvedbo hidroizolacije (foto: T. Adamič)

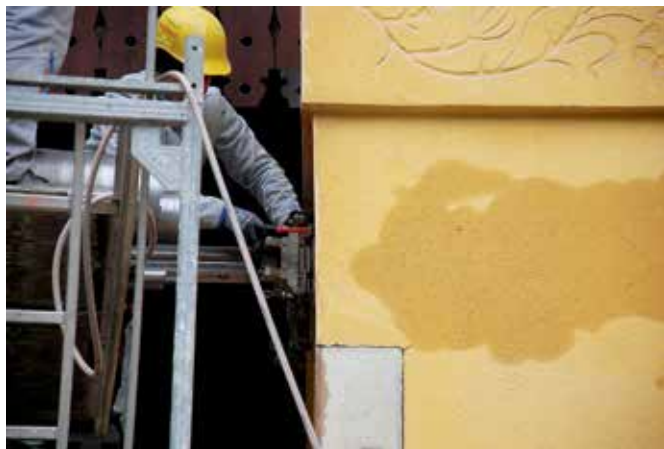
Ljubljana, nekdanji hotel Tivoli, t. i. Švicarija, izvedba vertikalnih in horizontalnih perfo sider (foto: T. Adamič)

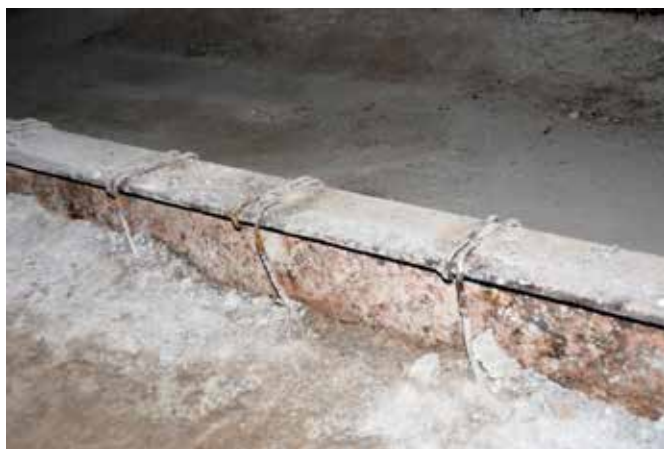
Ljubljana, nekdanji hotel Tivoli, t. i. Švicarija, vpenjanje armirano-betonske plošče na kovinske I-nosilce v severnem delu objekta (foto: T. Adamič)

Pregled jeklenih nosilcev banjastih obokov v kleti ter prekladnih nosilcev nad vratnimi in okenskimi odprtínami je dokazal, da so nosilni preseki spodnjih pasnic in delno stojin zaradi korozije lokalno zmanjšani. Korodirani nosilci so bili očiščeni s peskanjem, na spodnje pasnice so bile z epoksidnim lepilom prilepljene jeklene lamele debeline 4 mm. Hkrati je bila izvedena protikorozijska zaščita vseh vidnih delov jeklenih profilov.

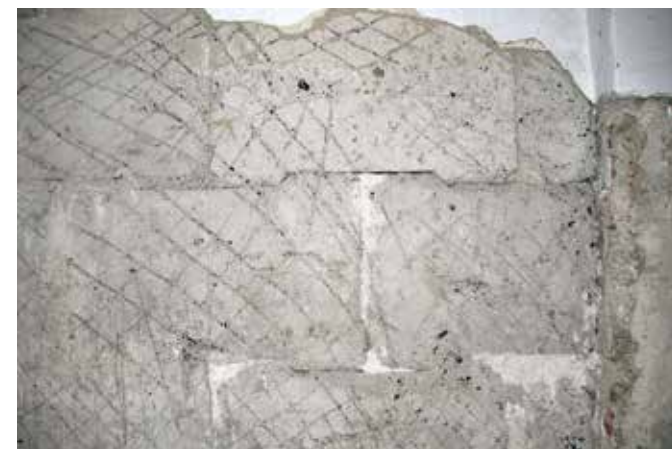
Ljubljana, nekdanji hotel Tivoli, t. i. Švicarija, stena hodnika v prvem nadstropju, zidana z zidaki iz mavčnega veziva in lahkega poroznega agregata, ki spominja na ogorke iz kurišč (foto: T. Adamič)

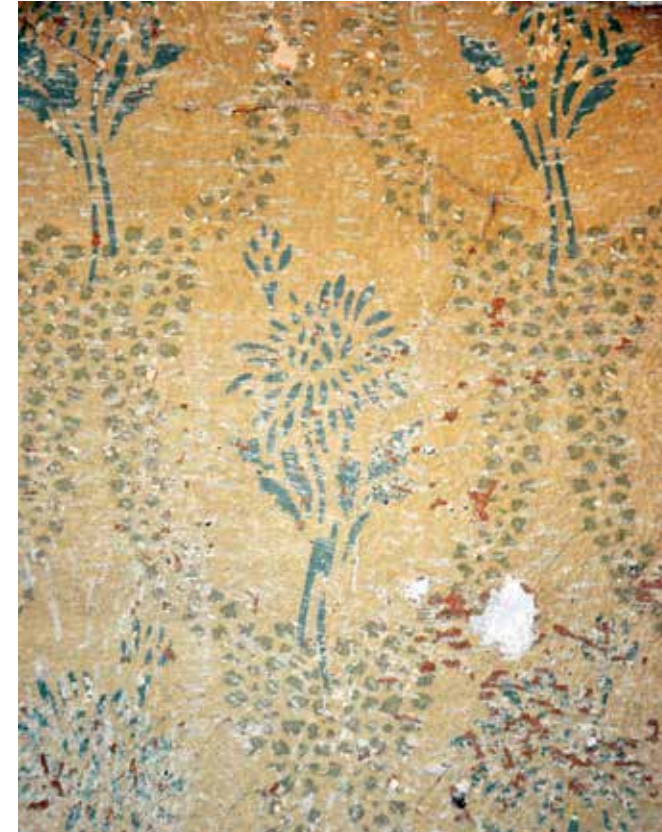
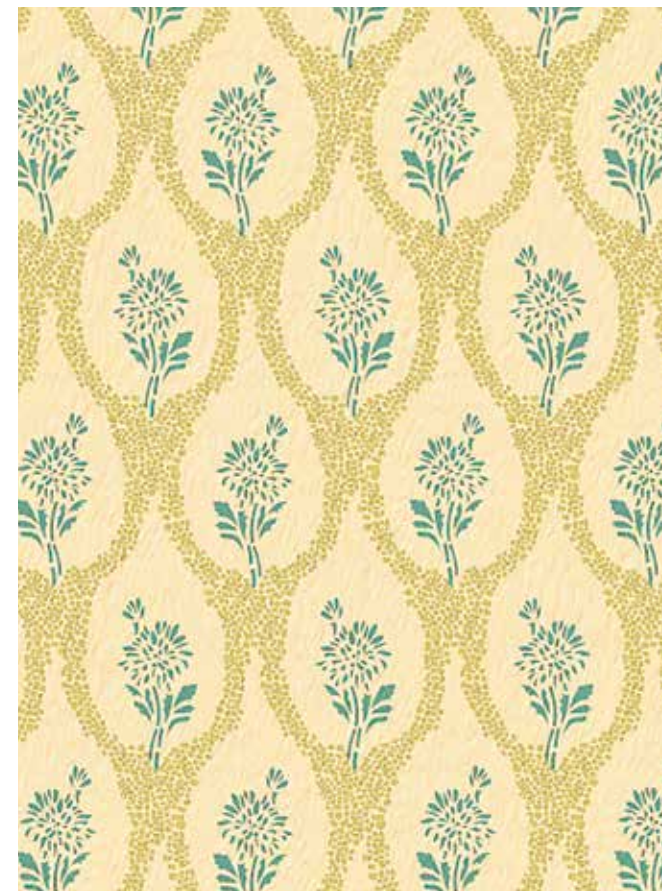
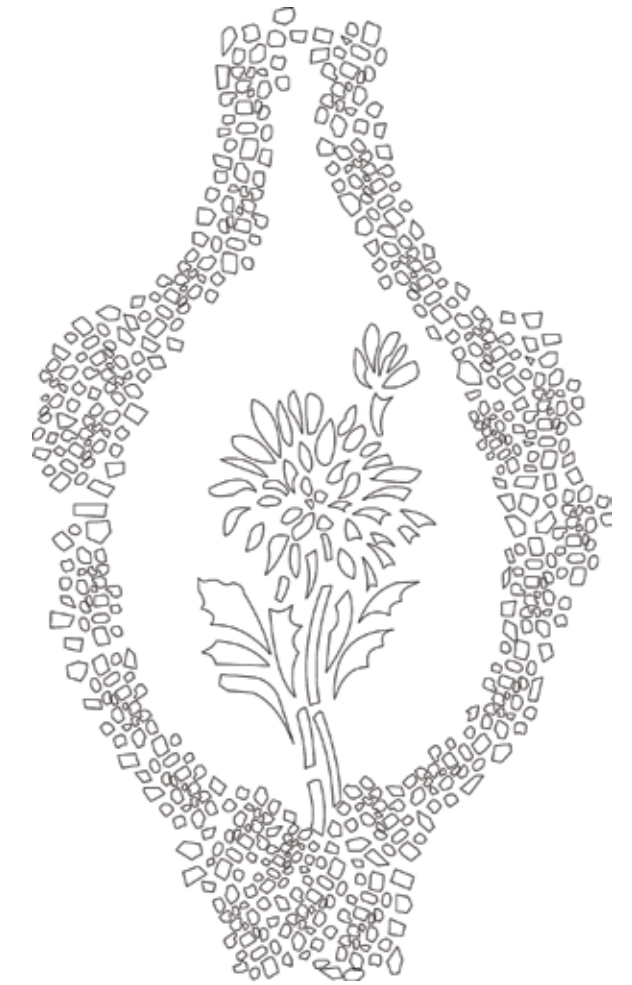
Ljubljana, nekdanji hotel Tivoli, t. i. Švicarija, primer dokumentiranja stenskih in stropnih šablonskih poslikav: fotografija, risba poslikave in na njeni podlagi izdelana digitalna rekonstrukcija (mag. Tjaša Pristov)

Restavratorski center ZVKDS je v sodelovanju z Območno enoto Ljubljana leta 2011 izdelal konservatorski načrt. Izvedene so bile sondažne in naravoslovne raziskave površinskih obdelav lesenih prvin ter sondažne raziskave sten in stropov. Večina prostorov je bila prvotno okrašenih s stenskimi in stropnimi šablonskimi poslikavami z geometrijskimi, cvetličnimi in živalskimi motivi, ki so bile zaradi posegov v preteklosti in neustreznih pogojev v slabem stanju. Vsi odkriti šablonski vzorci so bili prerisani v merilu 1 : 1, na podlagi pridobljenih podatkov so bili izdelani digitalni prikazi.

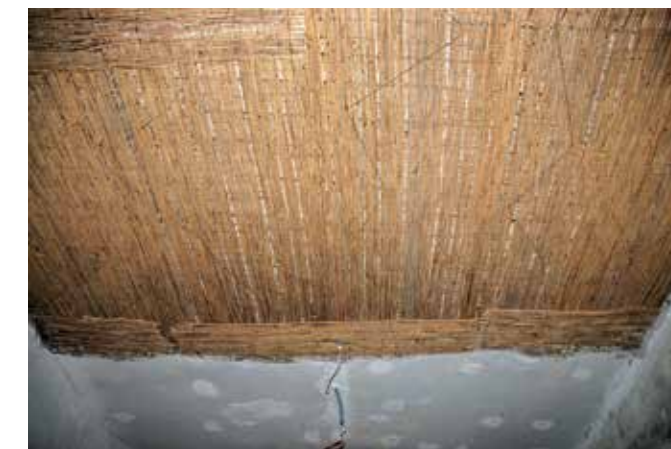
Ljubljana, nekdanji hotel Tivoli, t. i. Švicarija, vgradnja nove trstike na stropu nekdanje hotelske sobe (foto: T. Adamič)

Fasadni ometi so bili na območju poškodb obnovljeni z grobim apnenim ometom iz vroče malte in finim ometom proizvajalca Röfix, izdelanim na podlagi apnene tehnologije. Celotna površina fasade je bila prepleskana s silikatnimi barvami proizvajalca Keim. Stabilni opleski v notranjščini so bili ohranjeni in ponovno prepleskani. V prostorih z ohranjeno stensko poslikavo ter na stopnišču in hodnikih so bile uporabljene apnene barve Röfix, drugi prostori so bili prepleskani s silikatnimi barvami istega proizvajalca. Zaradi zamakanja so bili na več mestih poškodovani stropni ometi, nanaseni na trstiko. Trstika na območjih poškodb je bila nadomeščena z novo proizvajalca Röfix.
