Varstvo
spomenikov
poročila

Zavod za varstvo
kulturne dediščine Slovenije

V tej številki so objavljena poročila o spomeniškovarstvenih posegih na objektih kulturne dediščine v Sloveniji v letu 2017. Poročila izhajajo od leta 1948, sprva kot del revije *Varstvo spomenikov*, od leta 1998 pa kot samostojna edicija.

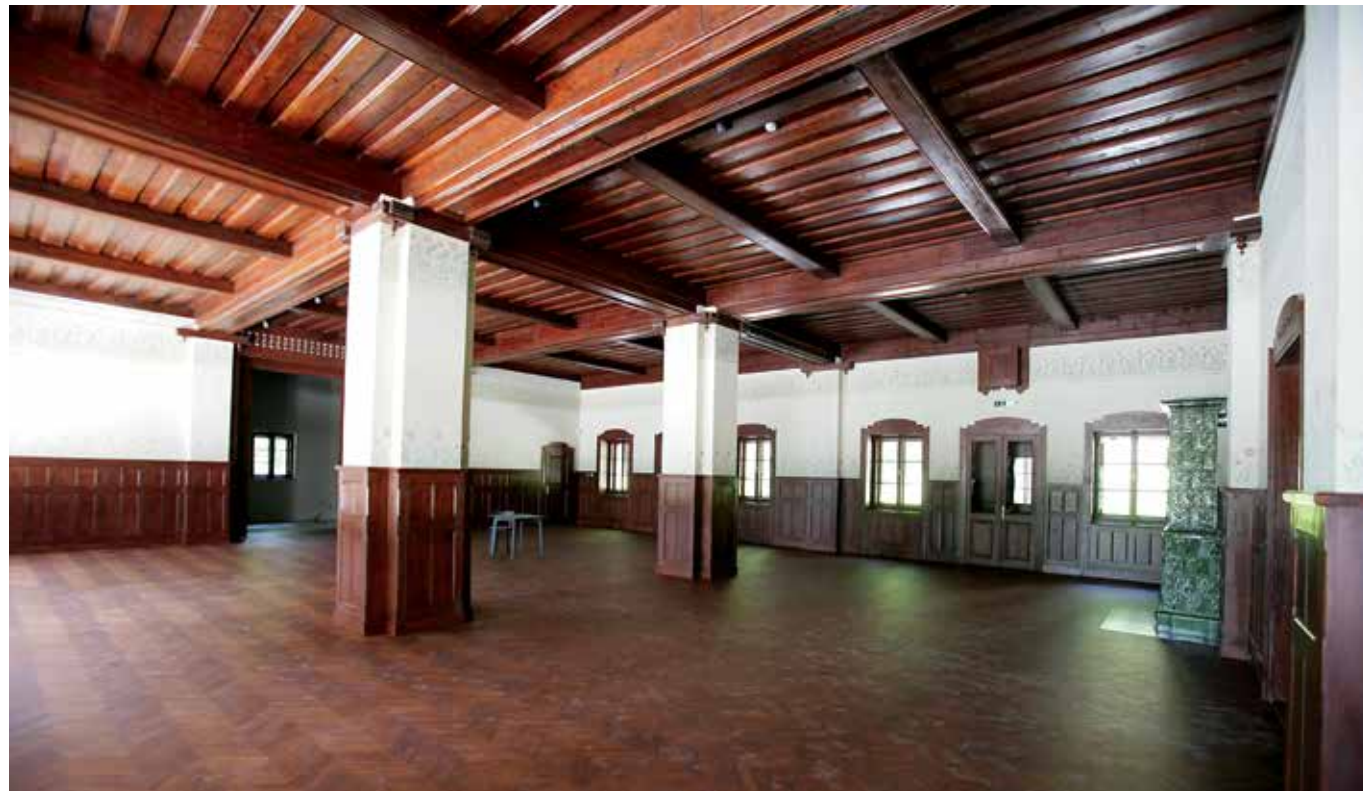
Ljubljana, nekdanji hotel Tivoli, t. i. Švicarija, dvorana z obnovljeno prvotno leseno opremo, novim lesenim tlakom in keramično pečjo (foto: V. Benedik)

Prvotno stavbno pohištvo je bilo v celoti obnovljeno. Vsi pokrivni opleski so bili odstranjeni. Očiščena površina je bila ponovno lužena in zaščitena s slojem toniranega in slojem brezbarvnega naravnega olja proizvajalca Osmo. Prvotna stekla so bila ponovno uporabljena v okenskih krilih na pročelju. Na zastekljenih notranjih lesenih stenah je bilo prvotno zvezdasto steklo dopolnjeno z novim proizvajalca Replicata. Del lesenega kasetiranega stropa v dvorani je bil ohranjen v prvotnem stanju, del, prekrit s pokrovnim premazom, je bil očiščen in ponovno lužen. Celoten strop in stenski opaž sta bila zaščitena z voskom.

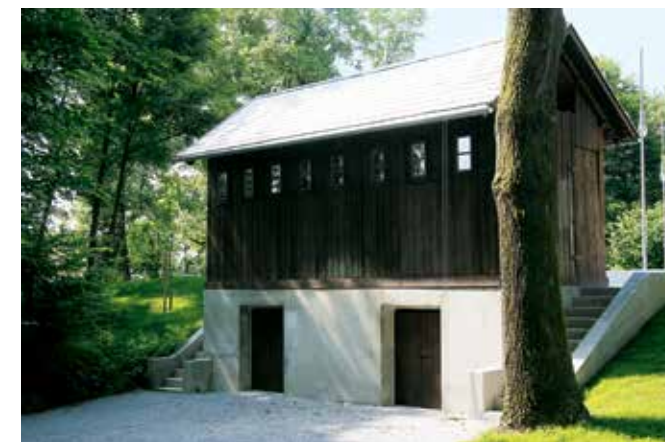
Ljubljana, nekdanji hotel Tivoli, t. i. Švicarija, obnovljene zunanje sanitarije (foto: V. Benedik)

V prenovo je bila vključena tudi okolica Švicarije z zunanjo ureditvijo. Na podlagi arhivskih podatkov o obliki zunanjih svetil so bila pred objektom vzpostavljena nova svetila. Obnovljene so bile prvotne lesene zunanje sanitarije, ki bodo služile za shranjevanje gostinske opreme, v poletnem času pa tudi kot prizorišče za različne dogodke.

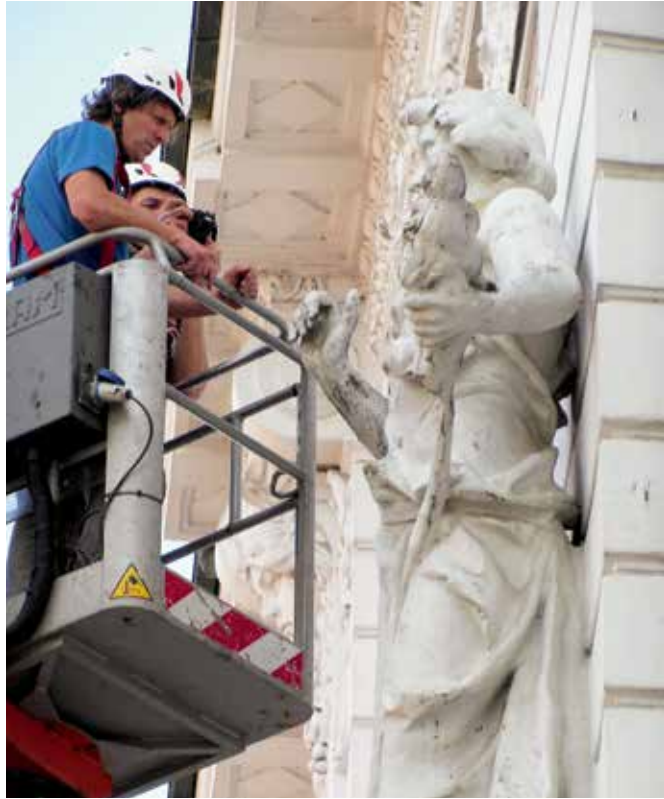
Ljubljana, Mestna hranilnica, preverjanje stanja figur, dokumentiranje in sondiranje z dvizne košare (foto: arhiv ZVKDS, RC)

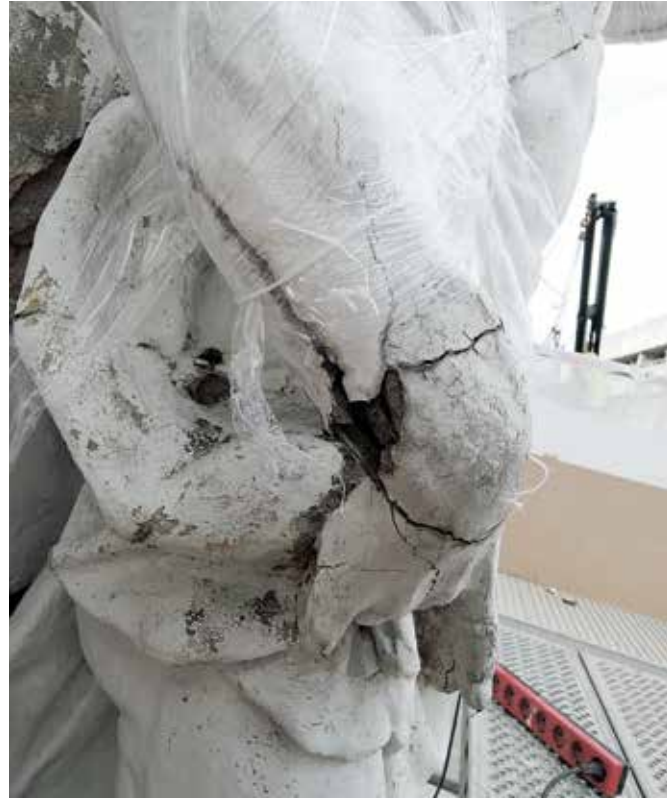
Ljubljana, Mestna hranilnica, stanje pred posegom (foto: arhiv ZVKDS, RC)

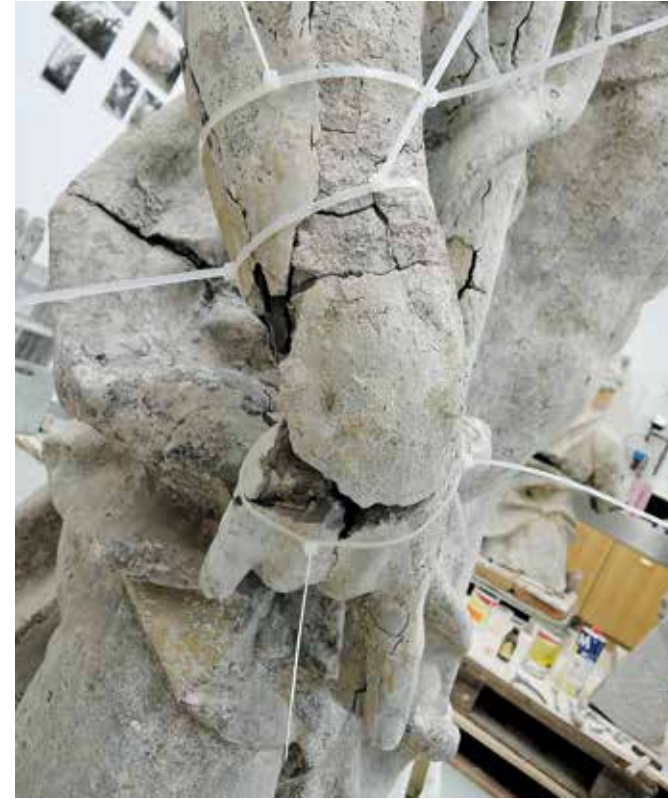
Ljubljana, Mestna hranilnica, odstranjevanje sekundarnih oblog in domodelacij (foto: arhiv ZVKDS, RC)

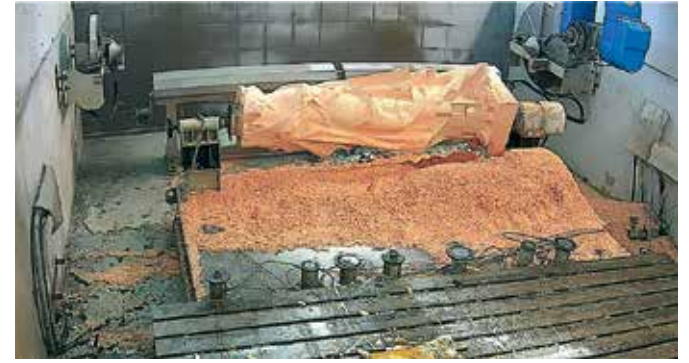
Ljubljana, Mestna hranilnica, rezkanje kopije iz obstojne poliuretanske pene (foto: arhiv ZVKDS, RC)

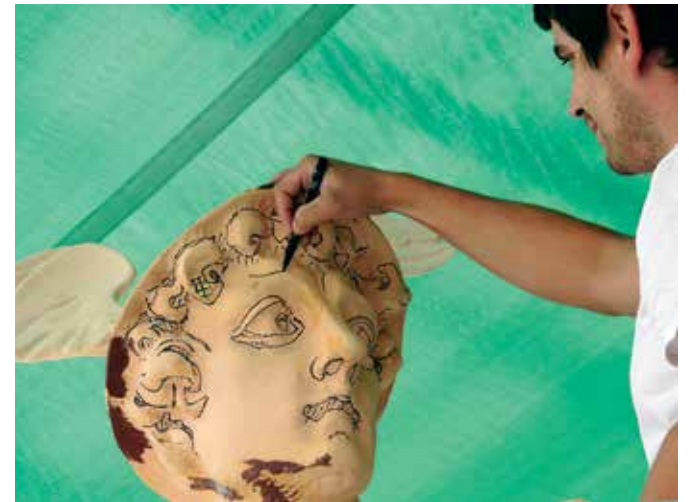
Ljubljana, Mestna hranilnica, skica za končno obdelavo obraza kopije (foto: arhiv ZVKDS, RC)

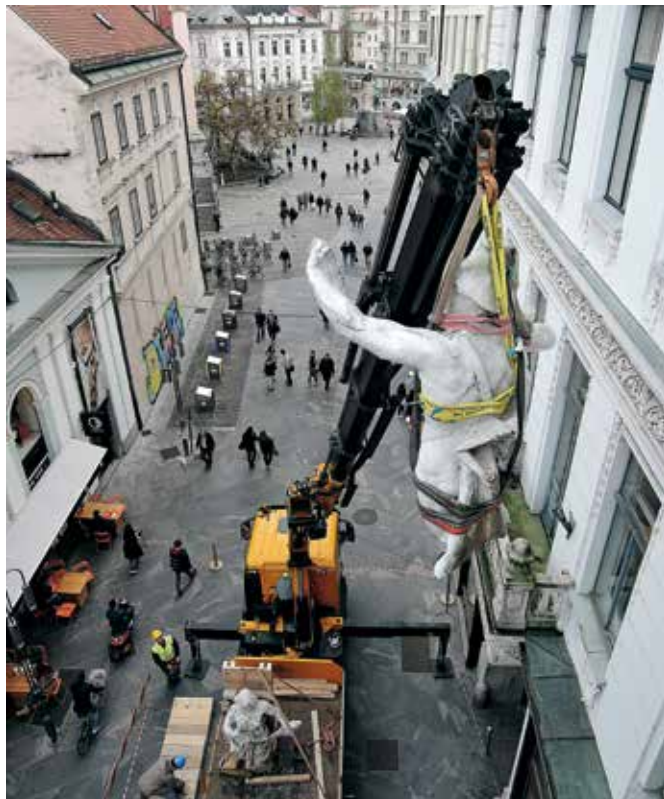
Ljubljana, Mestna hranilnica, demontaža kipov (foto: arhiv ZVKDS, RC)

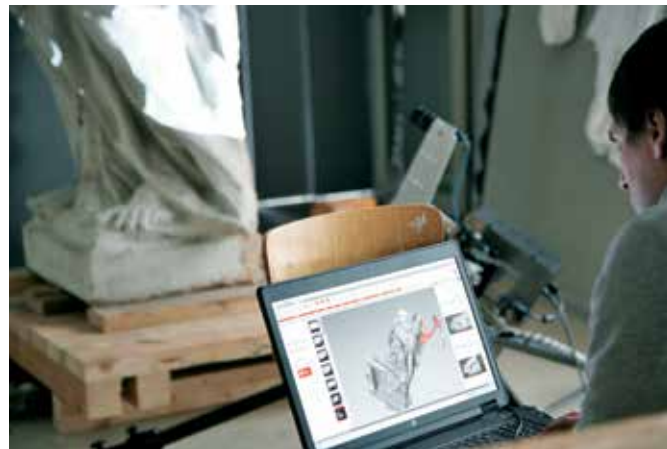
Ljubljana, Mestna hranilnica, 3D-zajem podatkov (t. i. lasersko skeniranje) v ateljeju (foto: arhiv ZVKDS, RC)

Ko smo figuri prepeljali v restavratorski atelje, smo najprej 3D lasersko zajeli podatke hrbišč obeh skulptur, ki sta bili na fasadi nedostopni. Nato smo začeli konserviranje originalov. Najprej smo obdelovali posamezne elemente, ko pa smo figuri sestavili, smo morali zaradi monumentalnosti skulptur za njuno nadaljnjo obdelavo najprej postaviti delovni oder. Z drobnim orodjem smo odstranili obloge in neustrezne domodelacije ter zalepili odlomljene kose na prvotna mesta. S pomočjo CNC-stroja smo izdelali kopiji obeh skulptur v obstojni poliuretanski peni. Rezanje kopij je dalo grobe obrise osnovnih form, ki smo jih naknadno modelirali ročno z različnimi dleti in rašplami. Po fini obdelavi detajlov z brusnim papirjem smo kopiji pobarvali z belo silikatno barvo. Montaža kopij na fasado je potekala jeseni 2016. Za oba originala je naročnik zagotovil ustrezno lokacijo za prezentacijo, kjer sta figuri zaščiteni pred negativnimi vplivi iz okolja.

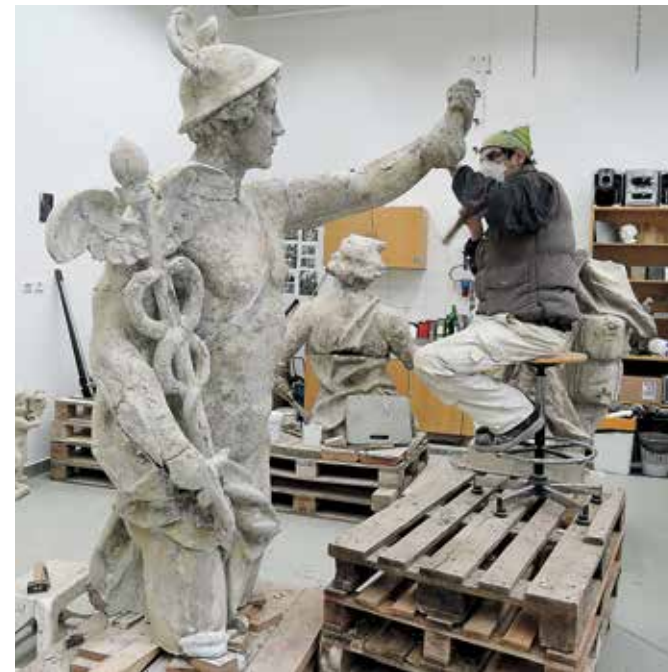
Ljubljana, Mestna hranilnica, lepljenje prelomov in začasna stabilizacija odlomljenih delov (foto: arhiv ZVKDS, RC)

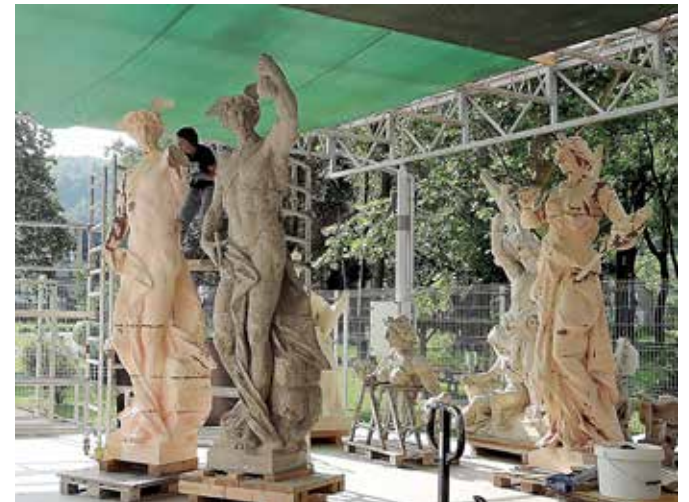
Ljubljana, Mestna hranilnica, ročna obdelava kopije (foto: arhiv ZVKDS, RC)

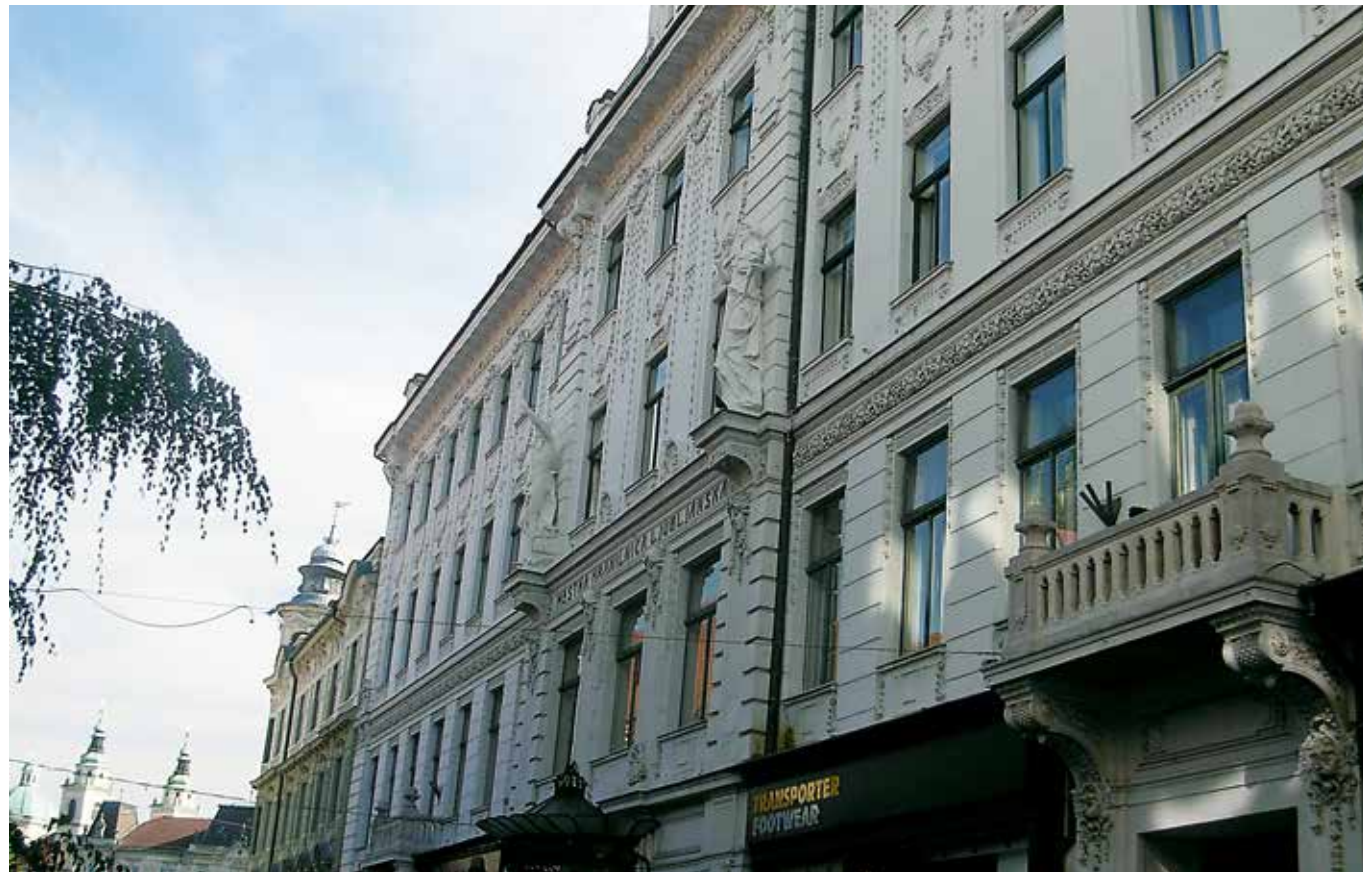
Ljubljana, kopiji na fasadi Mestne hranilnice po posegu (foto: arhiv ZVKDS, RC)

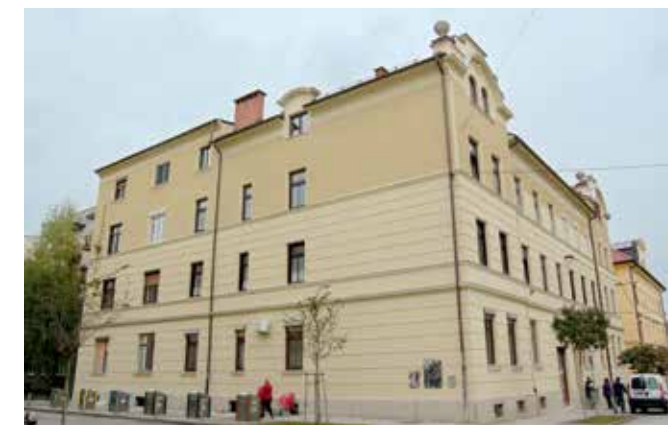
Ljubljana, hiša Prisojna ulica 1 po obnovi (foto: S. Renčelj Škedelj, 2017)

Na podlagi izvedenih sondažnih raziskav ometov in opleskov na fasadnih ravninah, ki jih je izvedla restavratorica Katja Pohl, so bili določeni struktura ometov in barvni toni za finalno površinsko obdelavo fasade. Sonde so pokazale, da je bila fasada prvotno pleskana v dveh barvnih tonih: fin zaglajen omet ter profilacija okrog oken v svetlejšem tonu in dekorativni omet v temnejšem. Pri obnovi fasade je izvajalec v osnovi uporabljal industrijski omet z vsebnostjo hidravličnega apna.

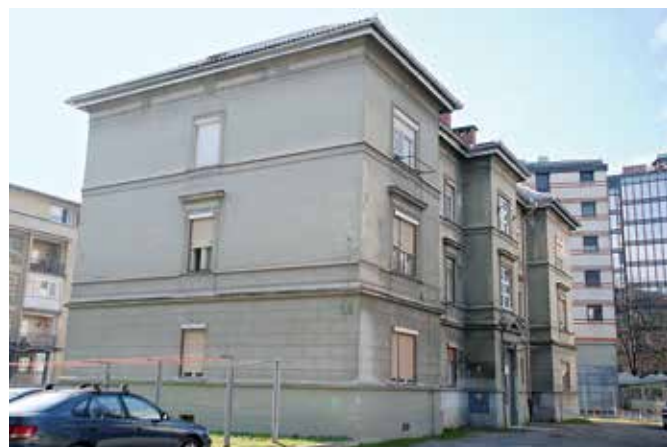
Ljubljana, hiša Resljeva cesta 29 pred obnovo (foto: M. Režek Kambič, 2013)

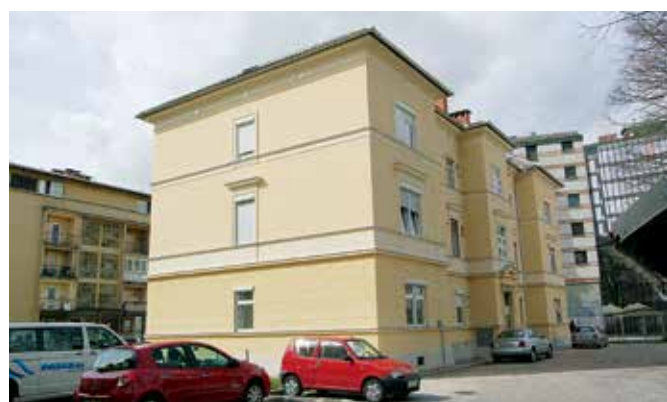
Ljubljana, hiša Resljeva cesta 29 po obnovi (foto: S. Renčelj Škedelj, 2018)

Pri obnovi fasade je bil uporabljen industrijski omet z vsebnostjo hidravličnega apna. Dekorativni fasadni elementi iz ometa (fuge, ki posnemajo rustiko v pritličju, podoknice, obrobe oken, venci ipd.) so bili obnovljeni v skladu s prvotno izvedbo. Poškodovani oziroma manjkajoči deli so bili rekonstruirani. Vlečeni profili so bili izvedeni s pomočjo posebej za to izdelanih šablon. Sočasno z obnovo fasade so bile izvedene tudi določene funkcionalne posodobitve, kot so preboji za odvod kuhinjskih nap. Zračni kanal strehe je bil estetsko zaprt z dodatno perforirano mrežo. Zaščitna pločevina na okenskih policah, vencih, strehi itd. ter vertikalni žlebovi so bili močno dotrajani in zato zamenjani v celoti. S fasade so bile odstranjene vse neuporabne nadometne instalacije ter vse zunanje enote klimatskih naprav. Slednje so bile ponovno nameščene v fasadni cokel. Obnova stavbnega pohištva ni

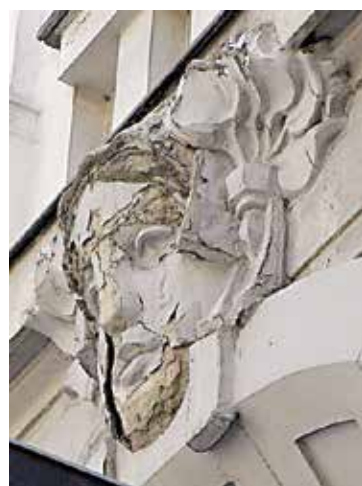
Deček in deklica z grboma sta bila na prvi pogled videti lepo ohranjena, a se je ob začetku konservatorsko-restavratorskih del izkazalo, da je material pod več sloji sekundarnih barvnih premazov povsem preperel. Za glavo deklice smo izdelali kalup, saj je kazalo, da jo bo zaradi velikih poškodb treba nadomestiti z odlitkom, vendar nam je z dolgotrajnim injektiranjem uspelo originalno glavicico toliko utrditi, da smo jo lahko ohranili *in situ*.

Ljubljana, Obrtna šola na Aškerčevi cesti, glava nad vhodom pred posegom (foto: arhiv ZVKDS, RC)

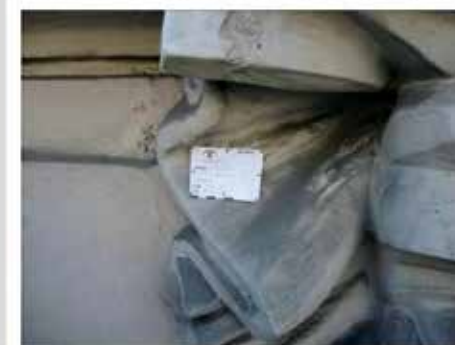
MIKROLOKACIJA VZORCA

svetlo siva, glava št. 2, draperija, leva stran

- 10- bela
- 9- transparentna
- 8- bela
- 7- temno siva ali črna
- 6- bela
- 5- patina
- 4- svetlo siva
- 3- oker
- 2- siva?
- 1- omet

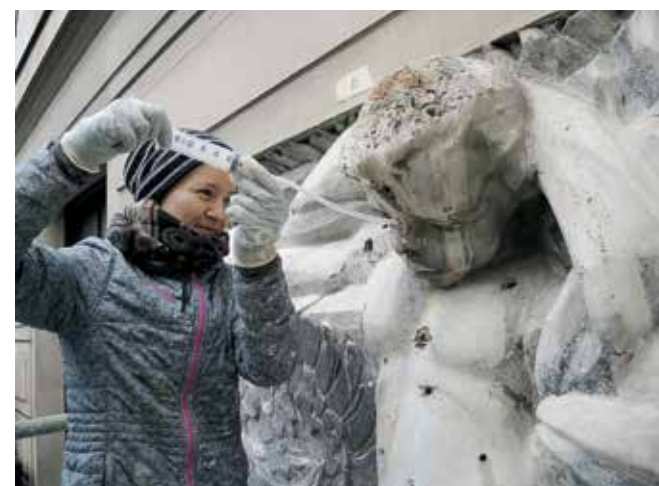
Ljubljana, Obrtna šola na Aškerčevi cesti, injektiranje (foto: arhiv ZVKDS, RC)

Štuk masa je bila izredno prhka in se je ob dotiku drobila. V štukature smo navrtali luknje in vanje vstavili injektirne cevke. Za površinsko utrjevanje štukatur in injektiranje smo uporabili utrjevalec na osnovi nanoapna. Po večdnevem utrjevanju štukatur smo začeli dopolnjevati poškodbe in rekonstruirati manjkajoče predele. Na poškodovana mesta smo namestili nerjaveče kovinske armature, ki so nadomestni malti zagotovile dober oprijem.

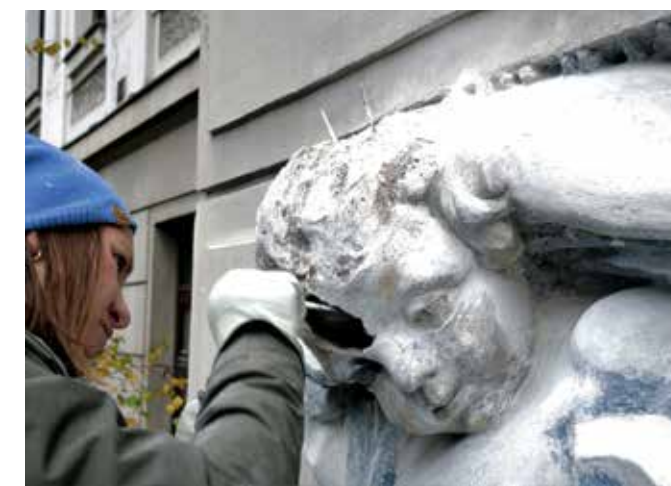
Ljubljana, Obrtna šola na Aškerčevi cesti, utrjevanje in zapolnjevanje votle glavicice deklice z grbom (foto: arhiv ZVKDS, RC)

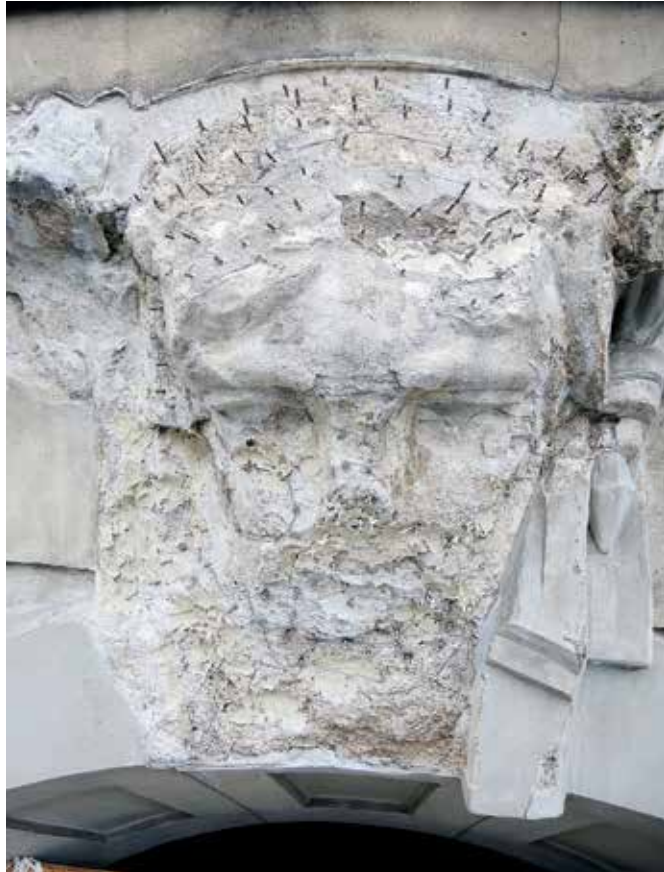
Ljubljana, Obrtna šola na Aškerčevi cesti, kovinska armatura za boljši oprijem nadomestne malte (foto: arhiv ZVKDS, RC)

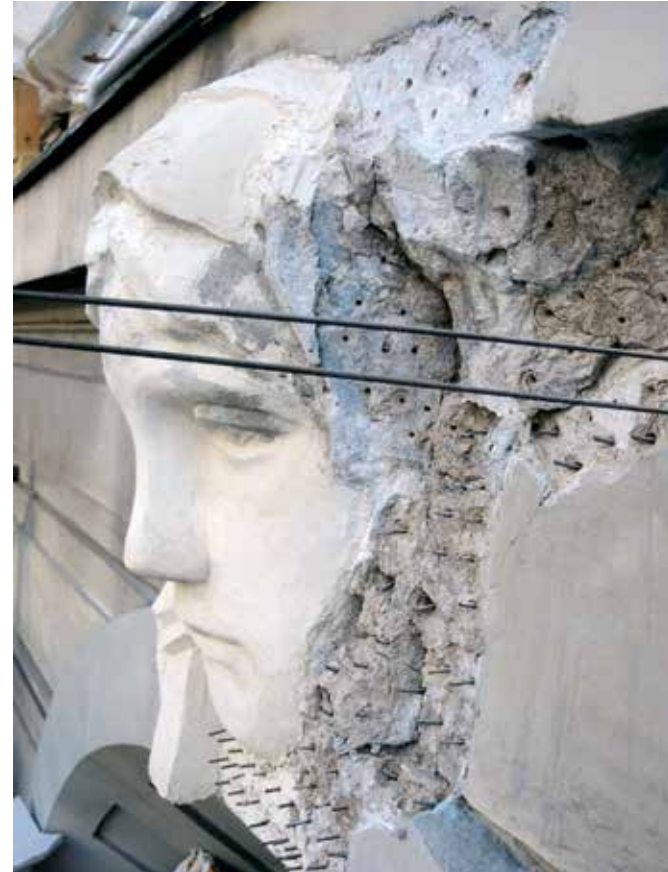
Ljubljana, Obrtna šola na Aškerčevi cesti, glava med posegom (foto: arhiv ZVKDS, RC)

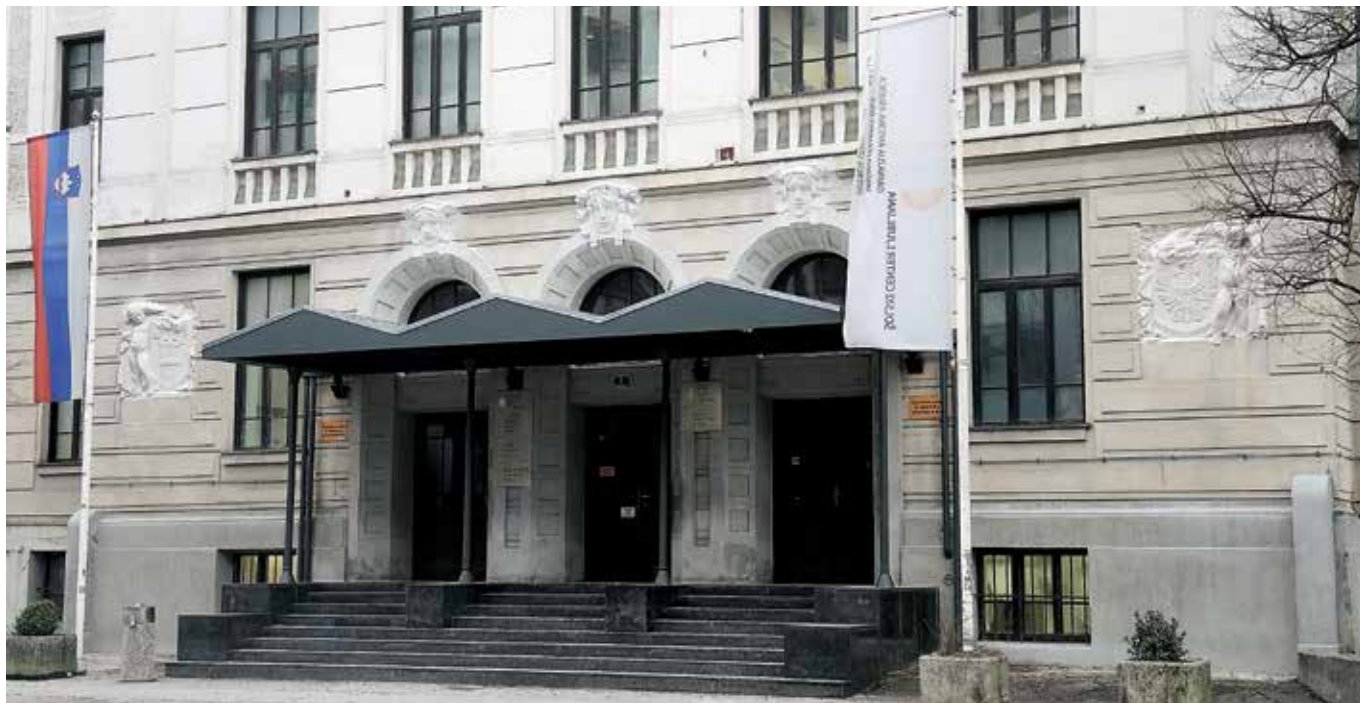
Ljubljana, Obrtna šola na Aškerčevi cesti, štukature nad vhodom ter deklica in deček z grbom po končanem konservatorsko-restavratorskem posegu (foto: arhiv ZVKDS, RC)

Domodelacija je potekala v več fazah, saj je bilo treba najprej izdelati osnovno formo v grobi malti. Nato je sledilo fino modeliranje oblik s fino malto. Površino smo lokalno površinsko obdelali z rašplami in brusnim papirjem.

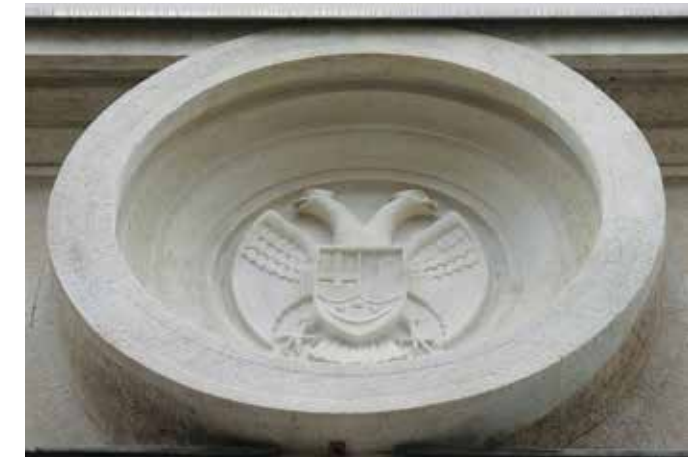
Ljubljana, palača Ekonomske srednje šole, novoodkriti grb Kraljevine SHS nad stranskim vhodom (foto: Robi Kuret)

Konservatorsko-restavratorska dela so bila izvedena na obeh vhodnih portalih, kiparskem okrasju in talnem podzidcu. Vsi elementi so iz svetlega umetnega kamna, njihov videz pred obnovo pa je močno odstopal od prvotnega. Vzroki so bili nečistoče na površini, madeži zaradi zatekanja meteorne vode in črne obloge, nekatere predele pa so prekrivali tudi mikroorganizmi in grafiti. Po odstranitvi vseh nečistoč so elementi dobili prvoten videz. Uporabili smo več metod

čiščenja, in sicer mehansko odstranjevanje sekundarnih plasti, odstranjevanje oblog z nizkotlačnim čiščenjem in odstranjevanje oblog s kemičnimi sredstvi z uporabo pulpe. Poleg vidnih sprememb, nastalih zaradi negativnih atmosferskih dejavnikov, so na estetsko vrednost elementov

vplivale tudi številne poškodbe. Razpokanost površin, manjkajoči stiki med elementi, odpadli in manjkajoči predeli so se pojavljali po vsej površini, v večjem obsegu pa na talnem zidcu in figuralni kiparski plastiki. Manjkajoče predele smo zapolnili z maso, ki je po izvoru in sestavi sorodna originalu. Figuralno kiparsko okrasje smo dodatno zaščitili s paroprepustno barvo, površino pa prilagodili prvotni, ki je bila zaglajena. Arhitekturne elemente na portalih in talni podzidec smo spomladi 2018 zaščitili z ustreznim hidrofobnim sredstvom.

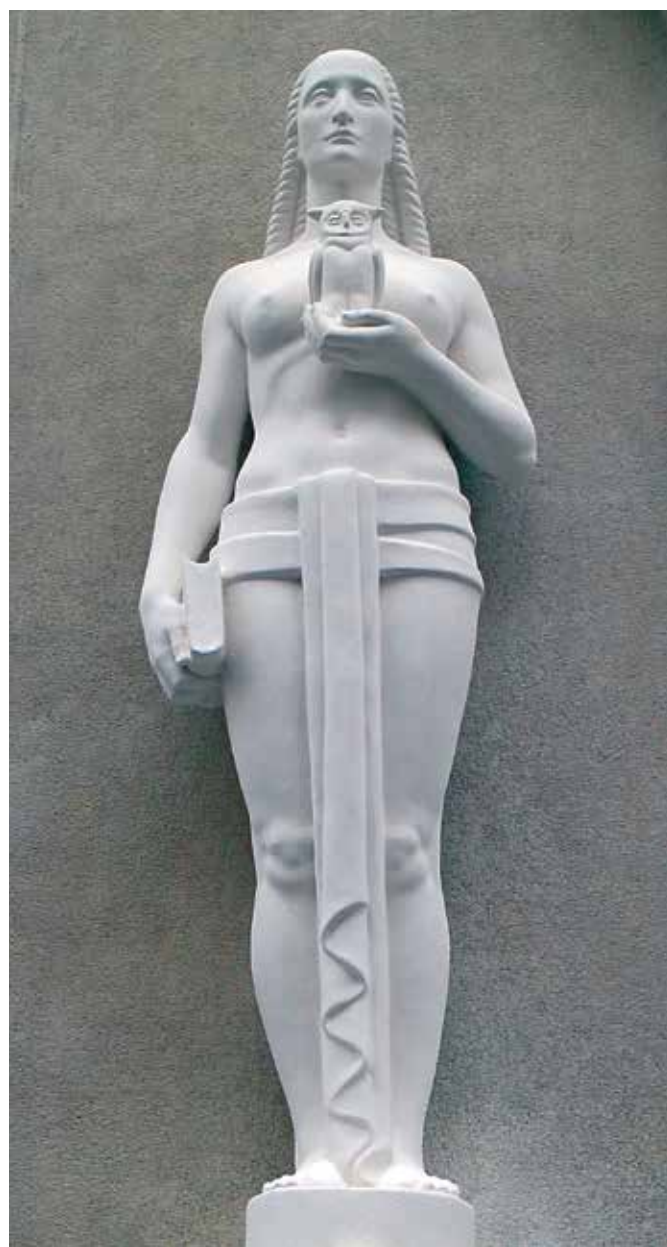
Ljubljana, palača Ekonomske srednje šole, alegorija Modrost in Znanje, stanje po posegu (foto: Robi Kuret)

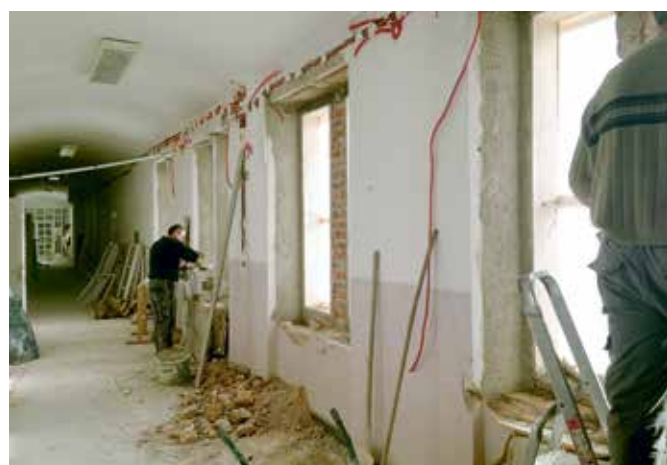
Ljubljana, palača Miklošičeva cesta 24, priprava okenskih odprtin za vgraditev okna po RAL smernicah (foto: M. Režek Kambič, 2016)

ZVKDS, OE Ljubljana, in je izvajalca izbral na podlagi izdelanega tipičnega vzorčnega škatlastega okna. Lesena okna, izdelana iz macesnovega (zunanj del) in smrekovega lesa (notranji del), so bila vgrajena s tesnjenjem reg v treh ravneh – t. i. RAL vgradnja.

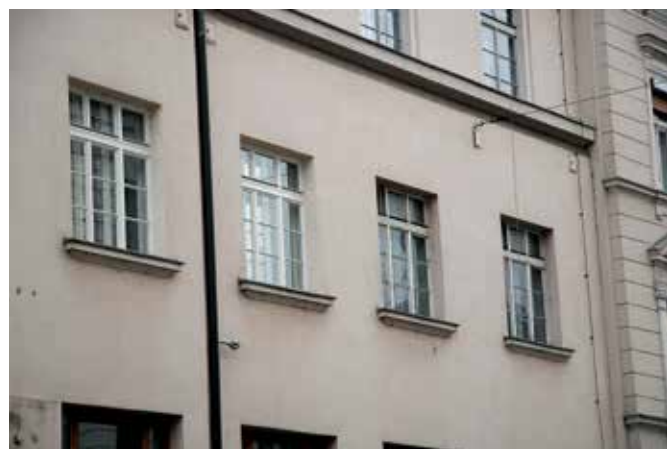
Ljubljana, palača Miklošičeva cesta 24, kopija okna levo in originalno okno desno (foto: M. Režek Kambič, 2017)

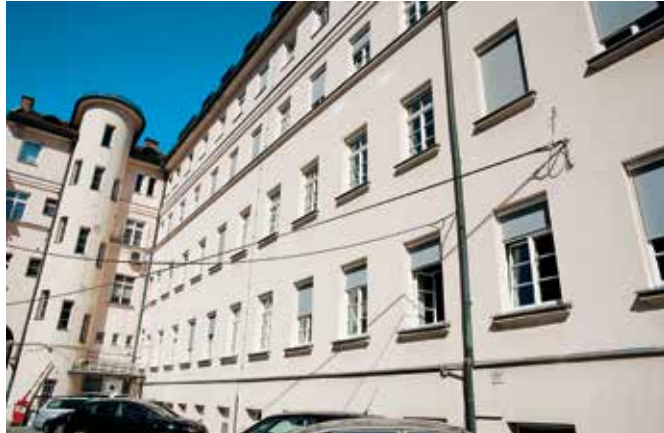
Ljubljana, palača Miklošičeva cesta 24, dvorišna fasada z novimi enojnimi okni (foto: M. Režek Kambič, 2017)

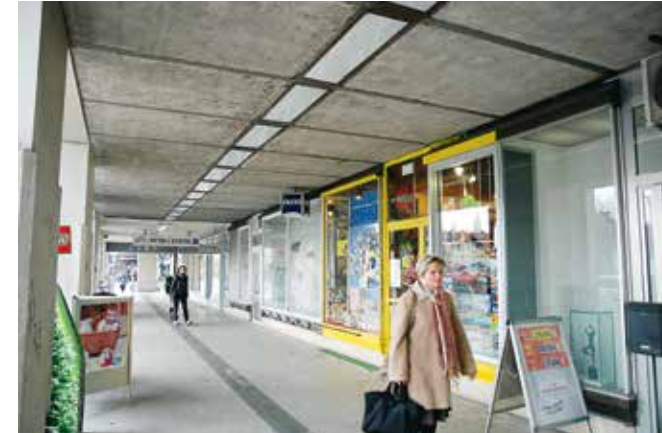
Ljubljana, del arkadnega hodnika Slovenska cesta 15 pred prenovo (foto: M. Režek Kambič, 2010)

V osnovi so bile vse kamnite prvine (tlaki, stenske obloge) očiščene površinskih oblog in drugih nečistoč z nizkotlačnim peskanjem z orehovimi (lešnikovimi) luščinami brez dodatkov. Manjše mehanske poškodbe na kamnitih oblogah so bile domodelirane v ustrezni barvno prilagojeni masi, poškodovane fuge pa zapolnjene s fugirno maso po vzoru prvotne. Erudirane in že močno poškodovane plošče so bile nadomeščene z novimi kamnitimi. Zgolj zunanje stene oziroma slopi arkadnega hodnika Nemške hiše so bili na novo obloženi s kamnitimi oblogami. Prvotne kamnite pohodne površine v arkadnih hodnikih so bile po sanaciji v celoti preštokane in kamnoseško zaščitene.

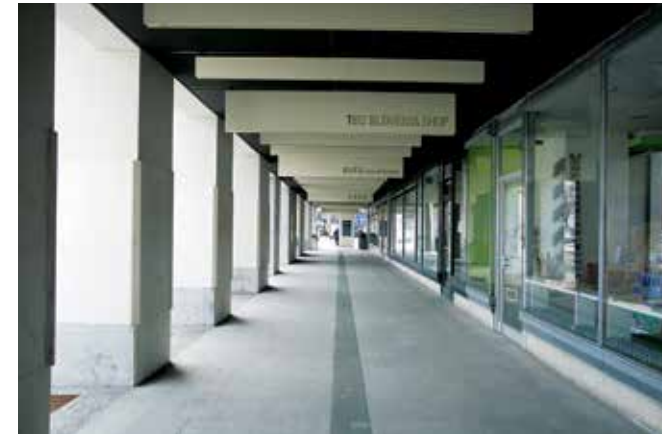
Ljubljana, del arkadnega hodnika Slovenska cesta 15 po prenovi z enotno zastavljenim sistemom oglaševanja dejavnosti, ki potekajo v arkadnih hodnikih (foto: M. Režek Kambič, 2017)

Vsi elementi oglaševanja – izveski in napisne table – so bili odstranjeni. Velika pozornost je bila namenjena tudi estetski in funkcionalni posodobitvi kasneje dodanih prvin, kot so klimatske naprave, neurejeno odvodnjavanje, neustrezno pleskanje ipd.

Obnovitvena dela v letu 2017 so sledila konservatorskim načelom. Dosežen je bil izjemen uspeh pri ureditvi oblikovno celovito zastavljenega oglaševanja za lastne potrebe. Tu velja poudariti zavzetost tako projektantov kot tudi Mestne občine Ljubljana, ki je idejo o celotni ureditvi oglaševanja tudi podprla.

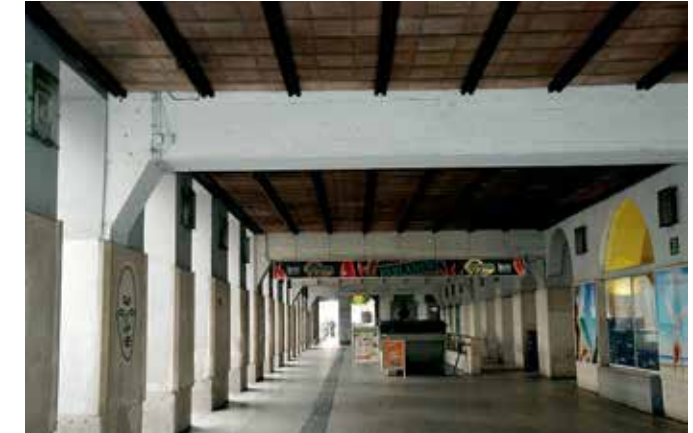
Ljubljana, del arkadnega hodnika v sklopu uršulinskega samostana pred prenovo (foto: M. Režek Kambič, 2011)

Pri sanaciji ometov na območju uršulinskega samostana

je izvajalec uporabil apneno tehnologijo podjetja Roefiks. Obstoječi spuščeni strop je bil očiščen nečistoč z zrakom pod pritiskom, leseni oblikovani nosilci pa so bili po čiščenju zaščiteni z oljenjem. Površinska odstranitev nečistoč, sekundarnih premazov in opleskov na betonskih površinah (vhodnem portalu, nosilcih) je predstavljala večji izziv, saj se je stremelo k prezentaciji prvotnega vidnega betona. Nekateri nosilci so bili v preteklosti že krpani z materiali na epoksidni osnovi in podobno. Prvotna svetila, ki jih je oblikoval Anton Bitenc, so bila obnovljena in funkcionalno posodobljena.

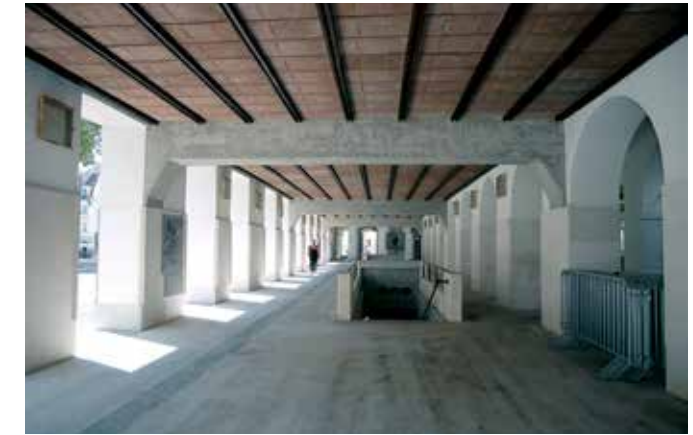
Del arkadnega hodnika v sklopu uršulinskega samostana po prenovi (foto: M. Režek Kambič, 2017)

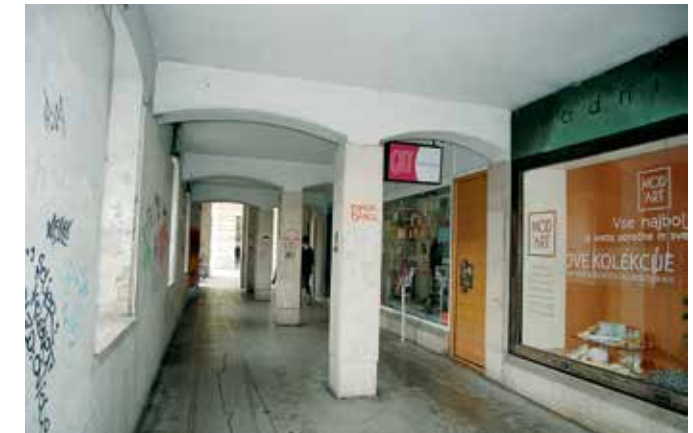
Del arkadnega hodnika v sklopu uršulinskega samostana pred prenovo (foto: M. Režek Kambič, 2010)

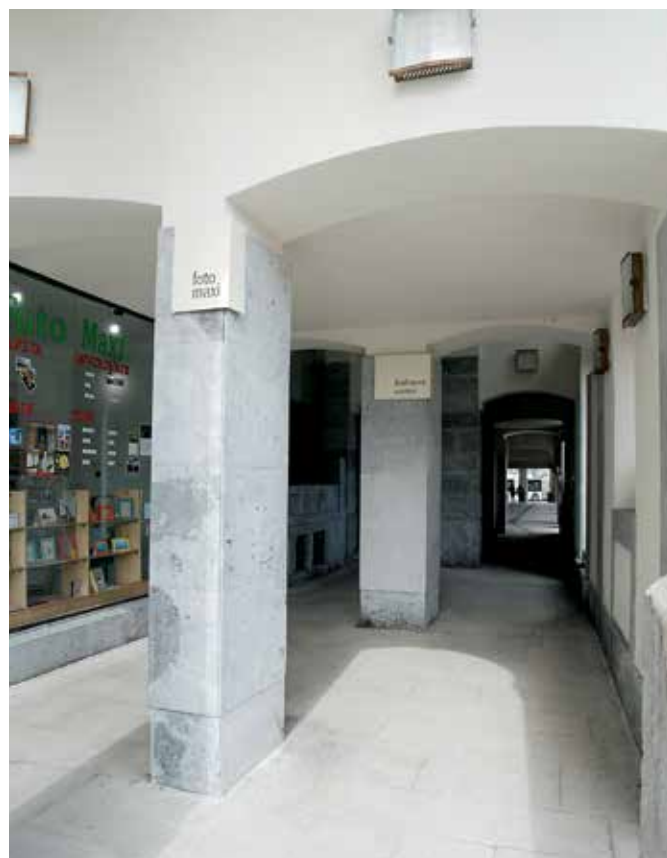
Ljubljana, nov sistem enotno zastavljenega oglaševanja dejavnosti v sklopu uršulinskega samostana (foto: M. Režek Kambič, 2017)

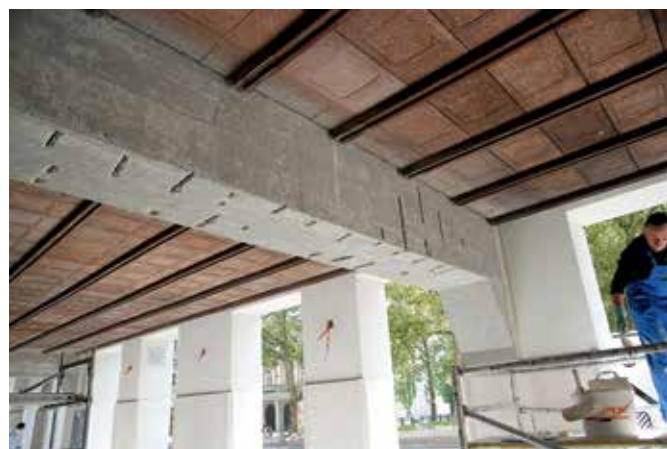
Ljubljana, arkade, sanacija betonskih nosilcev (foto: M. Režek Kambič, 2017)

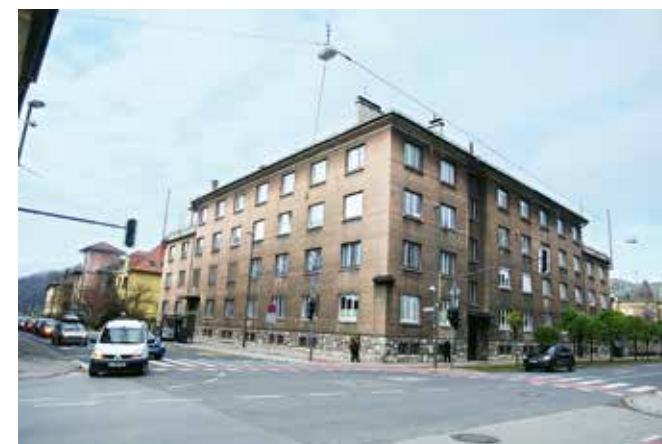
Ljubljana, stanovanjski blok Erjavčeva cesta 22, Prešernova cesta 17–19, ulična fasada pred obnovo (foto: M. Režek Kambič, 2009)

Kulturnovarstveni pogoji za obnovo fasade so bili izdani leta 2009, dokumentacija za izvedbo pa je bila potrjena s kulturnovarstvenim soglasjem leta 2015. Obnova fasade se je začela v aprilu 2017. Fasadni ometi so bili v celoti pregledani in nestabilni ometi so bili lokalno odstranjeni. Za sanacijo fasade je bila uporabljena tehnologija podjetja Roefiks. Fasada je bila pokrpana in nato v celoti preplaščena s t. i. veznim slojem. Zaključni omet je bil po vzoru prvotnega

poustvarjen z obarvanim silikatnim strukturnim zaključnim ometom. Na ulični fasadi je bil nanesen kot brizgani omet v granulaciji 2 mm, na dvoriščni pa po vzoru prvotne obdelave kot zaprta delno zaribana struktura v granulaciji 3 mm. Venec in spodnji del podestov balkonov sta bila pokrpana z ometom s polnilom 1,5 mm in nato pleskana v ubito belem barvnem tonu. Vse kovinske prvine na fasadi, mreže kletnih oken, ograja, drogovi za zastavo ipd. so bile očiščene nestabilnih opleskov in končno pleskane po vzoru prvotnega barvnega tona. Okenske police, izdelane iz teraca, so bile v spodnjih etažah nadomeščene z novimi, izdelanimi po vzoru prvotnih, manj prizadete v zgornjih nadstropjih pa so bile očiščene in po potrebi sanirane. Kamniti klesanci, uporabljeni za podzidec, so bili očiščeni površinskih nečistoč s peskanjem z železovo rudo. Rekonstrukcija poškodovanih delov tlakov iz teraca in obloge na balkonih je bila precej zahtevna. Predvsem čela balkonov je bilo treba skoraj v celoti nadomestiti z novimi. Dela na fasadi stanovanjskega bloka je prevzelo podjetje GP Strnad, vodja projekta je bil Brane Bradašević, gradbeni nadzor nad obnovitvenimi deli pa je opravilo podjetje IN.CO invest, d. o. o., zanj Dušan Markič. Konservatorski

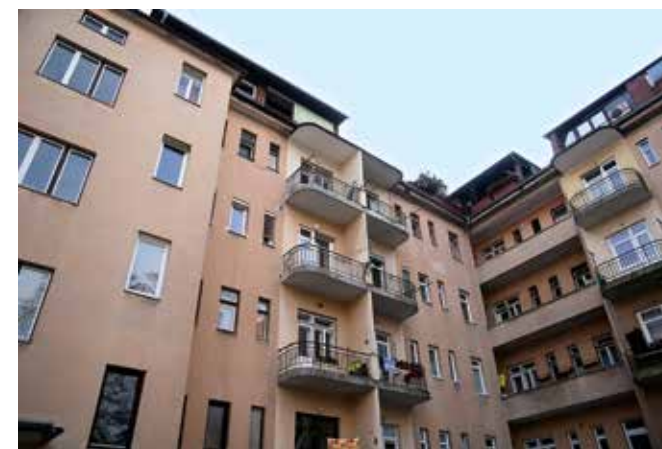
Ljubljana, stanovanjski blok Erjavčeva cesta 22, Prešernova cesta 17–19, dvoriščna fasada pred obnovo (foto: M. Režek Kambič, 2009)

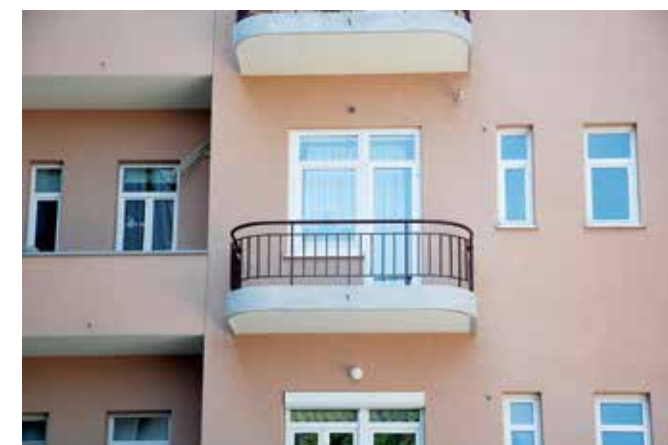
Ljubljana, stanovanjski blok Erjavčeva cesta 22, Prešernova cesta 17–19, detajl dvoriščne fasade po obnovi (foto: M. Režek Kambič, 2017)

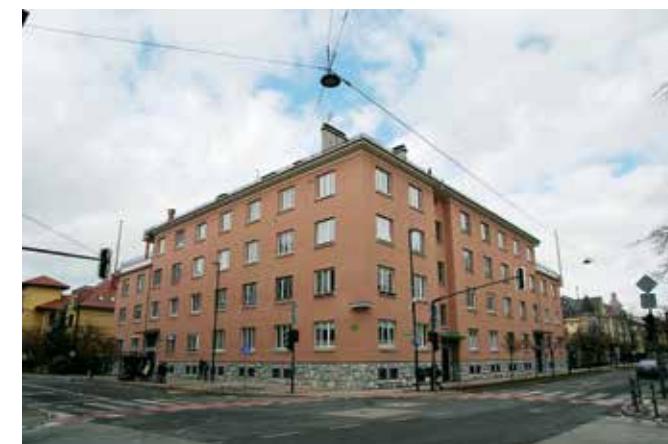
Ljubljana, stanovanjski blok Erjavčeva cesta 22, Prešernova cesta 17–19, ulična fasada po obnovi (foto: M. Režek Kambič, 2018)

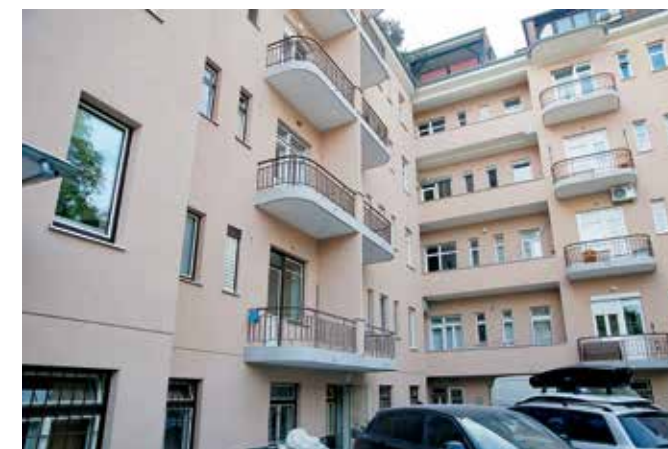
Ljubljana, stanovanjski blok Erjavčeva cesta 22, Prešernova cesta 17–19, dvoriščna fasada po obnovi (foto: M. Režek Kambič, 2017)

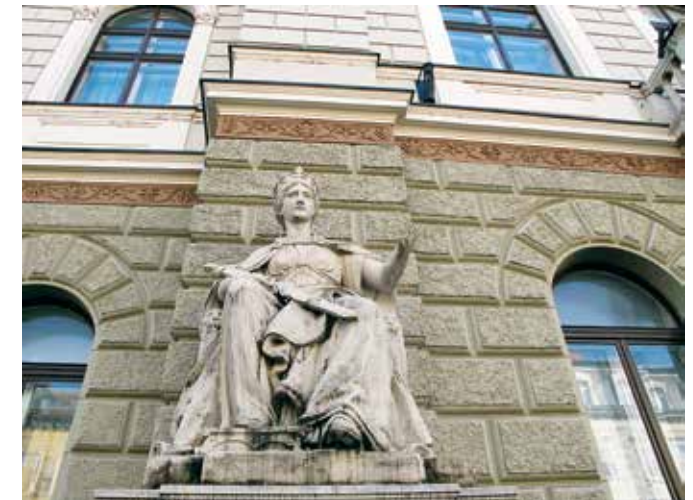
Ljubljana, Vladna palača, original z odlomljeno levico pred posegom (foto: arhiv ZVKDS, Restavratorski center)

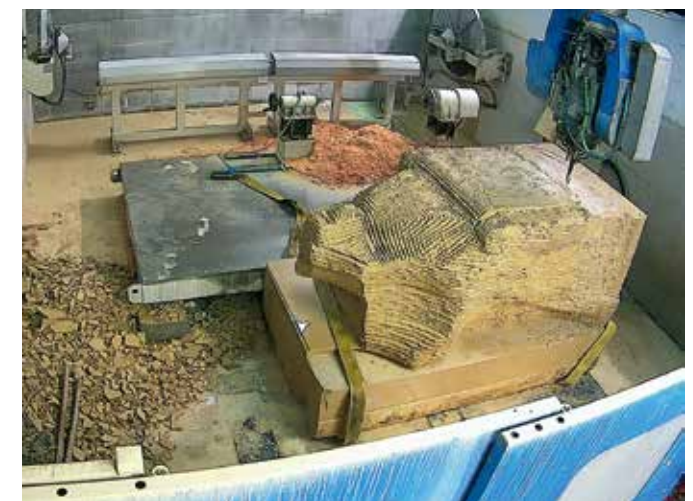
Ljubljana, Vladna palača, rezkanje kopije iz kamnitega bloka na CNC-stroju, (foto: arhiv ZVKDS, Restavratorski center)

Po zaključeni grobi obdelavi kopije kipa personifikacija moči na CNC-stroju smo v letu 2016 pričeli dolgotrajno zaključno fazo v prostorih Restavratorskega centra. Zaradi velike teže (pribl. 4 tone je tehtal kip ob prihodu, za dodatno težo je bila kriva prisotnost vode) je bila izdelana varovalna konstrukcija, ki avtodvigalu omogoča varen transport, zvrčanje in premikanje kipa.

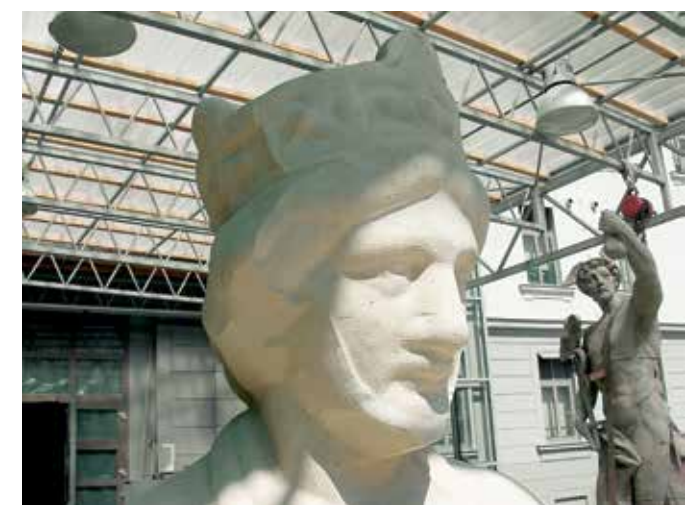
Ljubljana, Vladna palača, grobo rezkana kopija kipa (foto: arhiv ZVKDS, Restavratorski center)

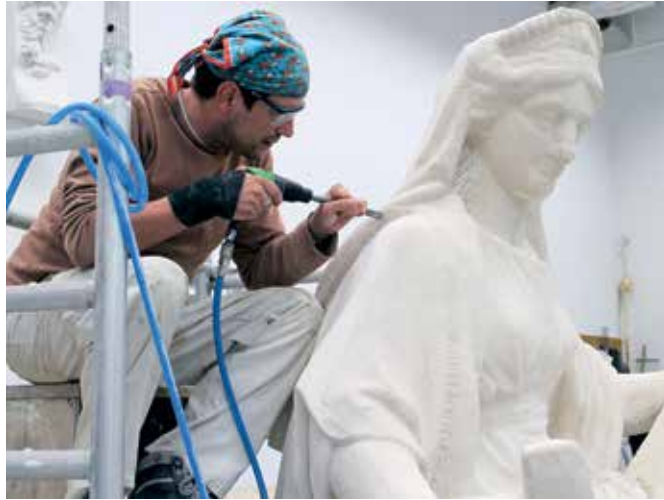
Ljubljana, Vladna palača, klesanje s pomočjo pnevmatskega orodja (foto: arhiv ZVKDS, Restavratorski center)

Zaključna obdelava obeh kopij je bila zelo dolgotrajna, saj se je zaradi izvedbe detajlov večina faz izdelovala ročno, brez uporabe pnevmatskih orodij.
