Varstvo
spomenikov
poročila

Zavod za varstvo
kulturne dediščine Slovenije

V tej številki so objavljena poročila o spomeniškovarstvenih posegih na objektih kulturne dediščine v Sloveniji v letu 2017. Poročila izhajajo od leta 1948, sprva kot del revije *Varstvo spomenikov*, od leta 1998 pa kot samostojna edicija.

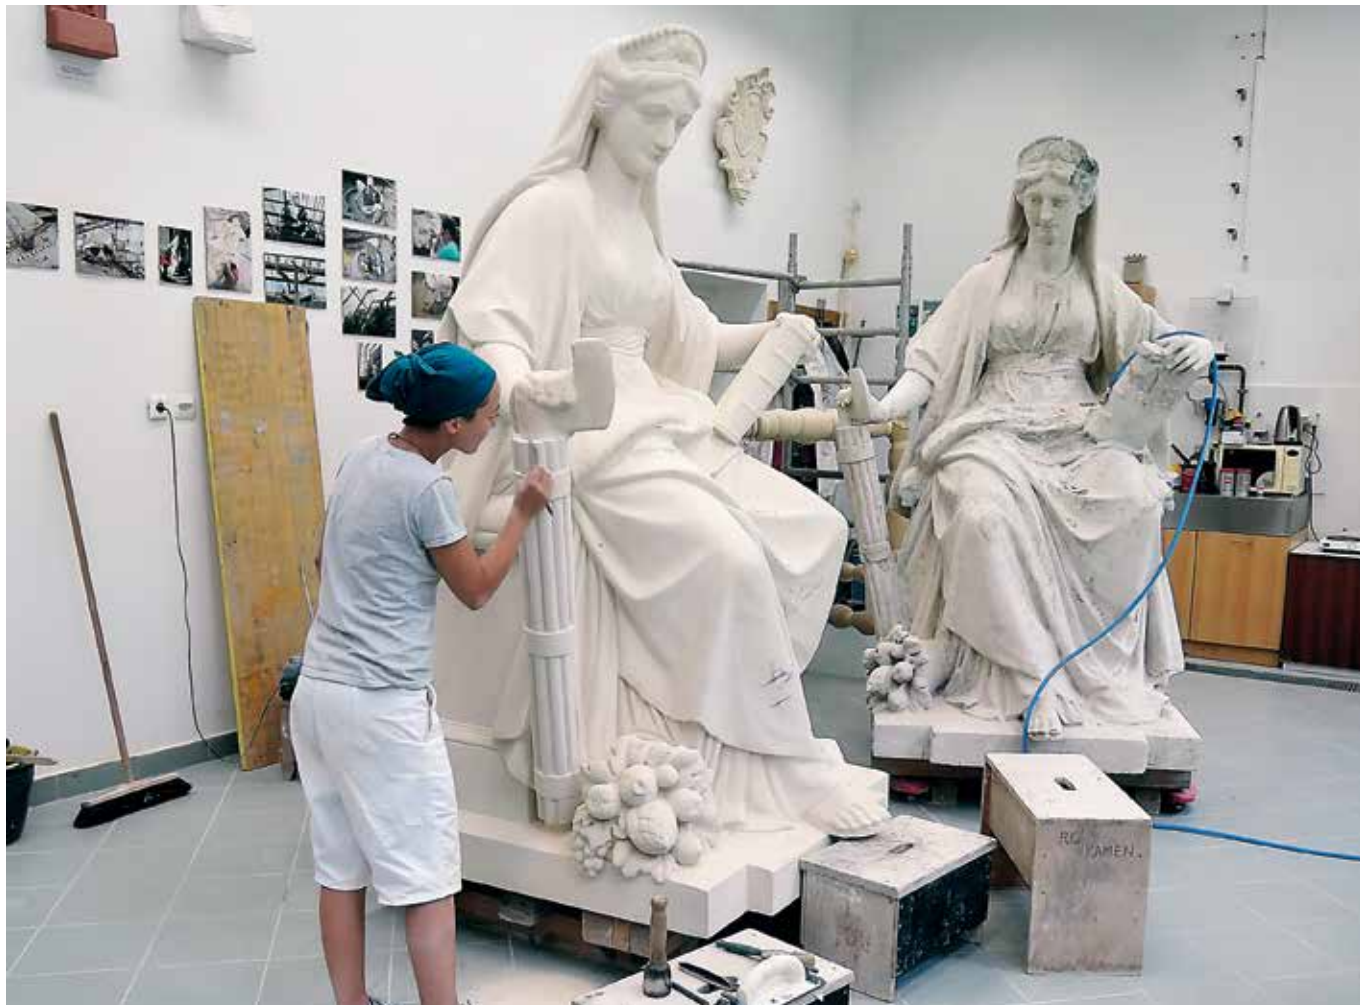
Ljubljana, Vladna palača, ročna površinska obdelava kopije kipa (foto: arhiv ZVKDS, Restavratorski center)

Zaključna obdelava obeh kopij je bila zelo dolgotrajna, saj se je zaradi izvedbe detajlov večina faz izdelovala ročno, brez uporabe pnevmatskih orodij.

Kipa morata na prvotni lokaciji logično delovati kot celota, zato smo izvedbo zaključnih detajlov, kot so obrazne poteze in drugi karakteristični detajli, izvedli sočasno na obeh kipih, enako tudi montažo na lokacijo, ki je bila uspešno izpeljana

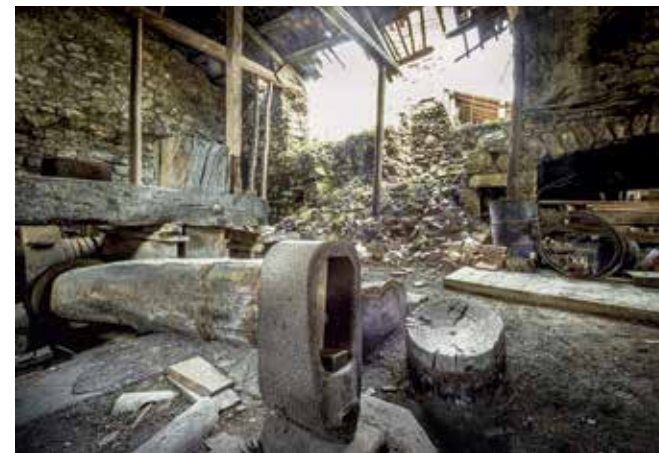
Lokavec, Bavčarjeva fužina, porušena stena s kurišči. V ospredju je kladivo na vodni pogon za oblikovanje bakrene pločevine (foto: K. Karlovini).

Fužine so zgradili leta 1853 za izdelavo železnih izdelkov. Na potoku Lokavšek so zgradili svoje zajetje, talilnico, kovačijo, skladišče izdelkov in skladišče oglja. Kasneje, ob prodaji, so se preusmerili v izdelavo bakrenih izdelkov. Fužine so bile v obratovanju do leta 1975. Po prenehanju obratovanja so propadali streha in kurišča za segrevanje bakra med obdelavo, ki so bila zgrajena kot prizidek ob vzdolžni steni, zrušila pa se je tudi ta stena v dolžini pribl. 6 m, tako da je streha na kapi ostala brez podpore.

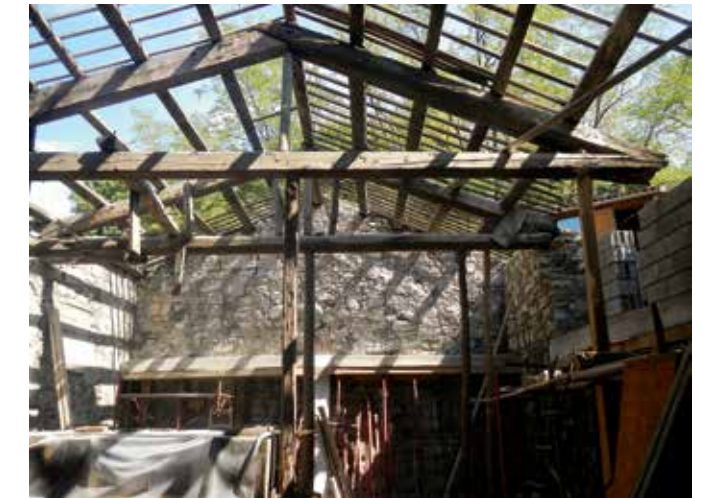
Lokavec, Bavčarjeva fužina, ojačitev deformirane zatrepne vkopane stene ob zajetju vode. Vidna sta sredinski steber in prva prečna ojačitev z AB-nosilcem (foto: B. Zbačnik).

Poseben problem je bila tudi zatrepna stena, ki stoji le 5 m od zajetja vode in je do strehe vkopana. Zaradi zamakanja terena in posledično izpiranja fug stene se je stena v horizontalni smeri usločila za pribl. pol metra. Ker odkop stene na zunanji strani zaradi bližine zajetja ni bil mogoč, smo se odločili steno utrditi z notranje strani. Na sredi zatrepne stene je zgrajen AB-steber do višine kapi, dodatno povezan z dvema prečnima nosilcema do vzdolžne stene objekta. Zgornji nosilec se nadaljuje z AB-strešnim nosilcem po vrhu obodnih sten celotnega objekta. Na novo so pozidali manjkajoči del vzdolžne stene in porušene dele dveh kurišč ob tej steni. Izvedli so novo strešno konstrukcijo po vzoru obstoječe. Na trikotnih vešalih brez sredinskega stebra so špirovci montirani horizontalno (avstrijska streha), nanje pa so prečno položene strešine letve, ki nosijo opečne »planete« dimenzije pribl. 12 x 25 x 2 cm. Ohranilo se je 70 % starih planet. Čeznje so položili peskano hidroizolacijo in jo prekrili

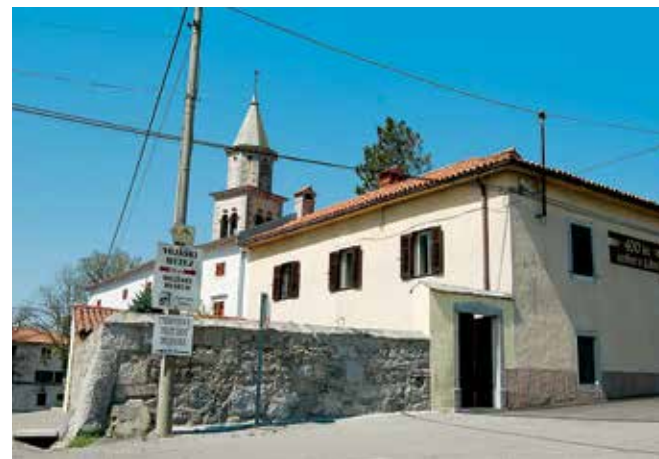
Lokev, zid po odstranitvi ometa in izvedbi ozkega fugiranja (foto: E. Belingar, 2018)

ometani kot taki brez ometa, smo se odločili zgolj za fugiranje obstoječe kamnite zidave. Obenem se je izdelal nov omet zidu ob vhodnem portalu in zunanje fasade drvarnice, ki pa je bil ponovno poškodovan v začetku leta 2018, ker se je vanj nekdo zaletel. Omet so žal neustrezno obarvali.

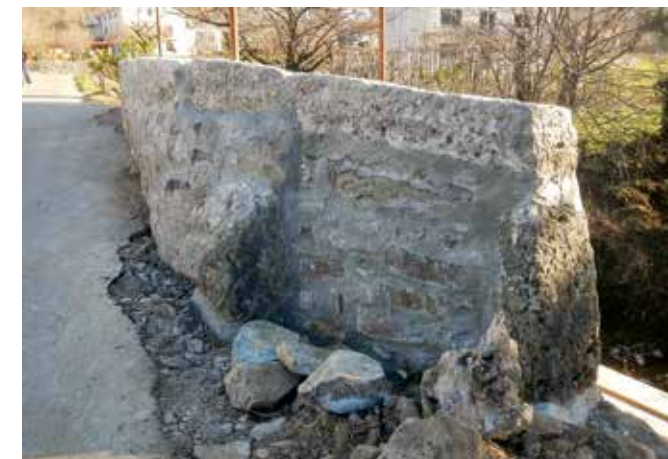
Lozice, kamniti most, zidana ograja mostu (foto: B. Zbačnik)

Kamniti ločni most čez potok Močilnik povezuje glavno cesto s stanovanjskimi objekti in obdelovalnimi površinami. Razpon elipsastega ločnega oboka je 7,6 m, njegova višina 3,6 m, širina pa 3,9 m. Ločna stena se nadaljuje v kamnito ograjo, ki je na sredini visoka 0,65 m, na začetku in na koncu pa 1 m. Vrh ograje je ojačan s klesanimi kamni, ki imajo spodnjo stran neobdelano. Med seboj so bili povezani s kovinskimi sponami, utopljenimi v svinec. Na začetku in na koncu sta bila vkopana dva vertikalna obdelana kamna, s spono vezana na horizontalne robnike, ki skupaj tvorijo zgornjo robno vez mostu. Najbolj je bila poškodovana prav ograja, in sicer zaradi pronicanja vode in zaradi grmovnic, ki so rasle iz ločne stene mostu. Na več mestih je kamenje izpadlo, fuge pa so bile brez veziva. Na eni strani je bil začetek ograje porušen v dolžini dveh metrov.

V tem letu so sanirali obe bočni steni in ograjo mostu. Stene so očistili rastlin. Odstranili so vse slabo vezane kamne in jih ponovno vzdali. Sanirani so bili tudi podporni zidovi na bregovih potoka. Zid so na novo fugirali in injektirali s cementno maso. Na novo so pozidali manjkajoče dele, vertikalni nosilec in dva pokrivna kamna ograje. Vse pokrivne kamne so na novo utrdili s kovinskimi sponami, ki so jih utopili v fleksibilno enokomponentno fugirno maso. Z istim materialom so zadelali tudi fuge med pokrivnimi kamni. Ločni obok mostu bo saniran v drugi fazi. Dela na mostu je financirala Občina Vipava.

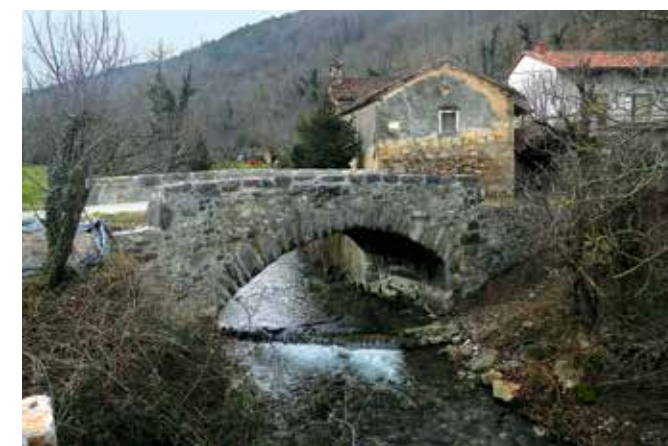
Lozice, kamniti most po obnovi ločnih sten (foto: B. Zbačnik)

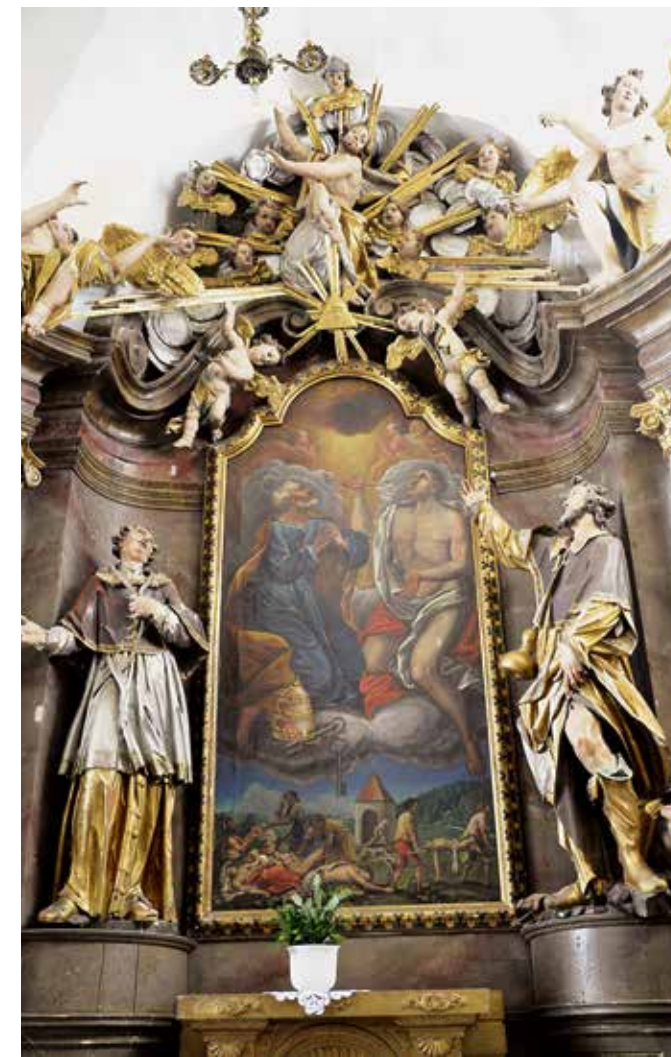
Makole, cerkev sv. Andreja, oltar sv. Boštjana pred začetkom restavriranja (foto: A. Šiles, 2017)

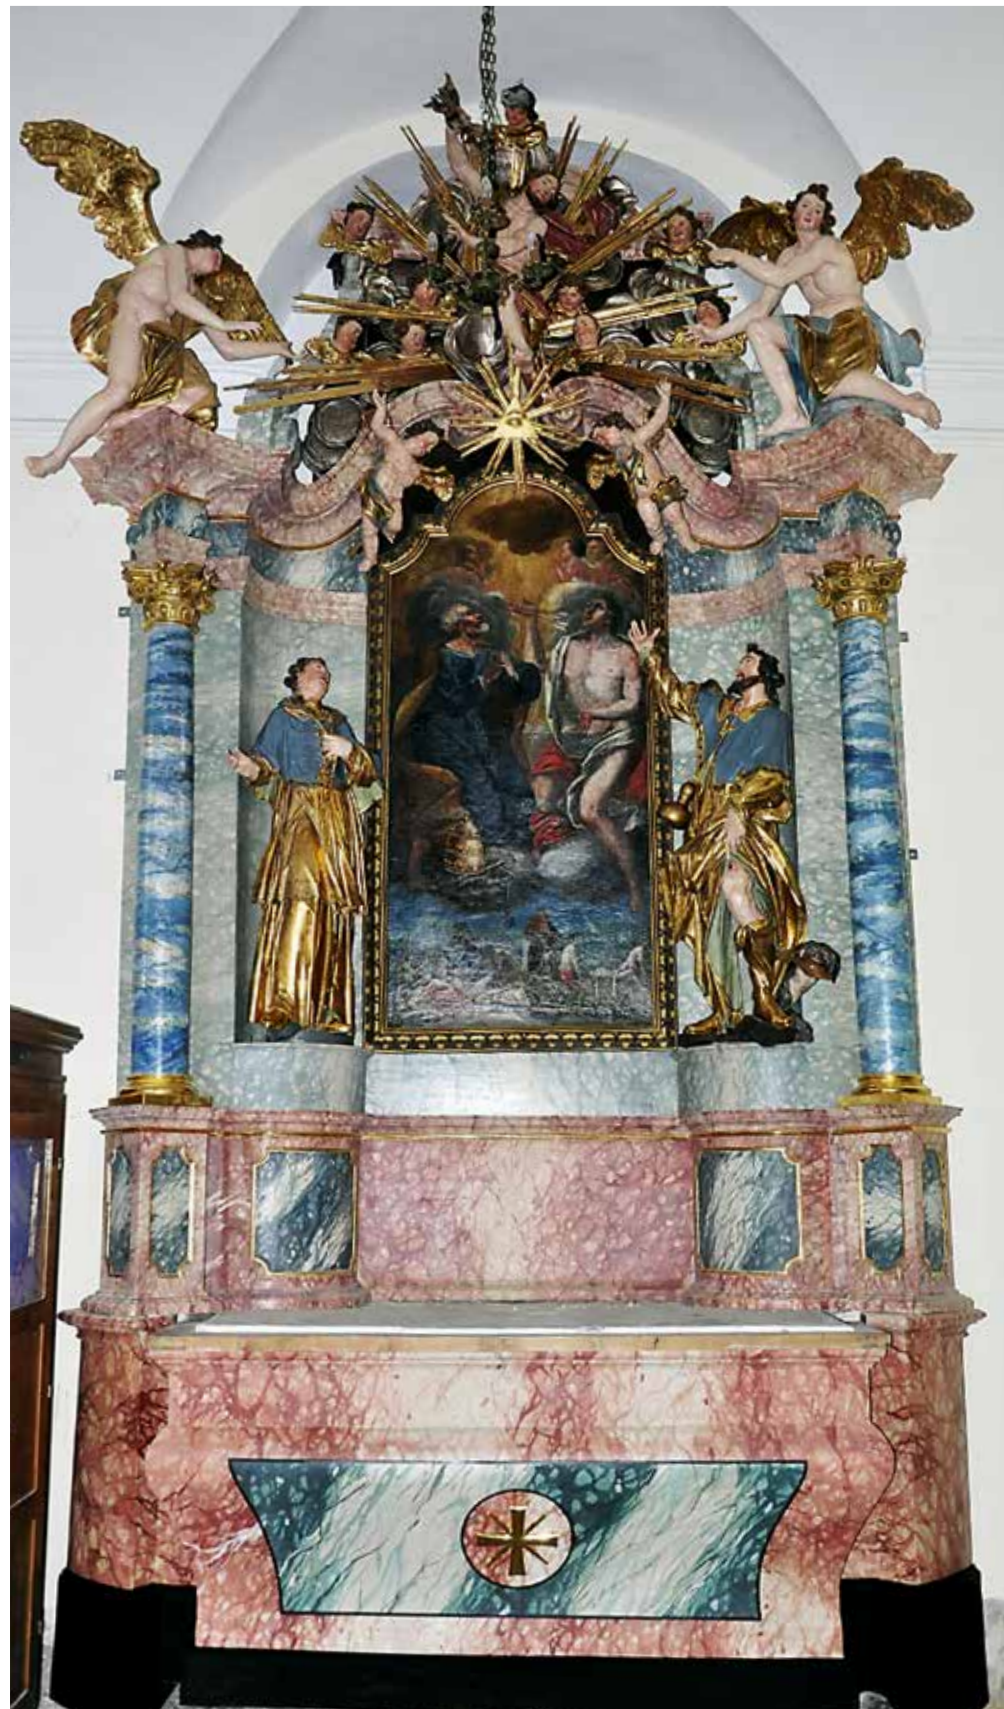
Makole, cerkev sv. Andreja, oltar sv. Boštjana po končanem restavriranju (foto: A. Šiles, 2018)

Slika je podlepljena z novim lanenim platnom na voščeno – smolno maso. Napeta je na nov podokvir in ima namesto kajl vijake za uravnavanje napetosti. Sledilo je kitanje s pigmentiranim rdečim kitom, izoliranim z belim šelakom. Prvo lakiranje je s sijajnim lakom. Retuša je izvedena s barvami Restauro. Končno lakiranje je s saten lakom.

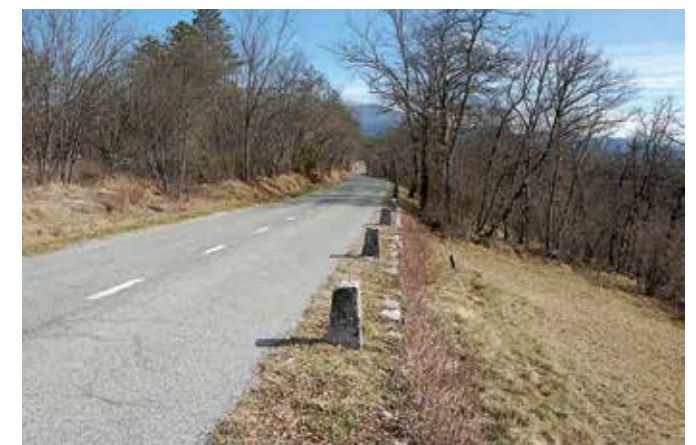
Matavun, cesta od matavunskega križišča do Matavuna, s kamnitimi robniki in mejnimi kamni zaščiten rob ceste (foto: E. Belingar, 2017)

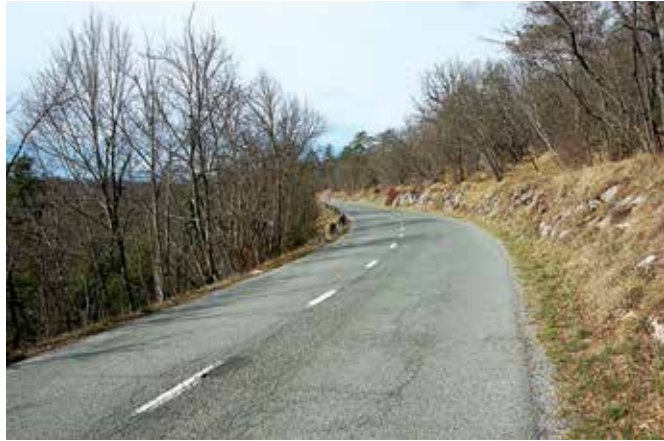
Cesta je opremljena s kamnitimi mejnimi kamni, *parakarji*, postavljenimi ob robu vozišča, utrjena s kamnitimi robniki, *bnkinami*, in kamnitimi, na suho grajenimi podpornimi zidovi ter ponekod zaščiten s suhimi zidovi. Izpričuje izjemno kvalitetno tehniško dediščino cestne infrastrukture v teh krajih ter obenem predstavlja dodano vrednost lokacije svetovne dediščine, saj je izjemen prepoznaven grajeni element njene kulturne krajine. Poleg tega, da je matavunska cesta na območju Škocjanskih jam, ki so zavarovane kot regijski park in uvrščene na Unescov seznam svetovne dediščine zaradi izjemnih geomorfoloških, hidroloških in geoloških lasnosti, so tu znotraj Nature 2000 še ekološko pomembno območje Kras ter več naravnih vrednot. Tako pot kot cesta sta osnovni sestavini kulturne krajine, še posebej na Krasu, kjer se prepletata z drugimi sestavinami grajene in naravne krajine.

Matavun, cesta od matavunskega križišča do Matavuna. Mejni kamni so na tem odseku vgrajeni v vrh kamnitega podpornega zida (foto: E Belingar, 2017).

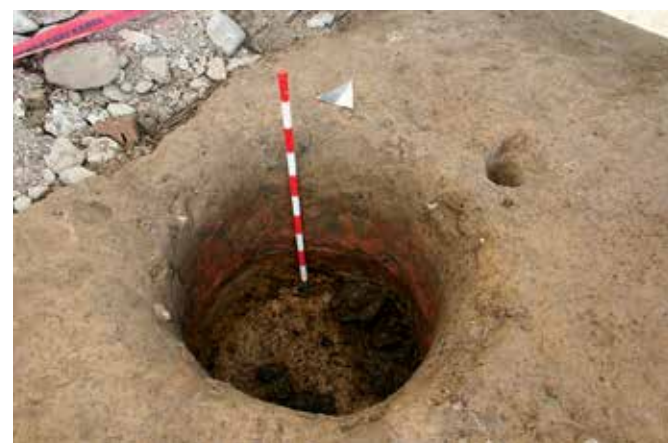
Glede na obliko jaška lahko odkrito peč uvrstimo med peči jaškastega tipa, za katere je značilen vkopan jašek z ravnimi stenami in ravnim dnom. Nadzidana konstrukcija ni ohranjena, se pa v polnilu jaška pojavljajo delci obloge stene peči in večja količina žlindre, ki je tudi raztresena po širši površini, verjetno kot posledica uničenja konstrukcije peči. Med kamni utrjene poti, ki je potekala preko ostankov jaška peči, je bil odkrit tudi železni volk, ki verjetno izhaja iz uničene peči. Med ostalimi najdbami močno prevladuje keramika, najštevilnejši so prav odlomki prazgodovinske lončenine, ki se pojavljajo na vsej površini izkopnega polja, razpršeni v plasti ali kot posamezne koncentracije keramike. Prazgodovinska keramika je v večini primerov zelo slabo ohranjena in močno fragmentirana. Glede na fakturo, pojav značilnih okrasov, kot npr. razčlenjena rebra, in določenih

Medvode, arheološko najdišče Svetje, ostanek peči jaškastega tipa, odkrite pod traso utrjene poti na lokaciji Medvode – Svetje, pri vrtcu (foto: J. Rupnik)

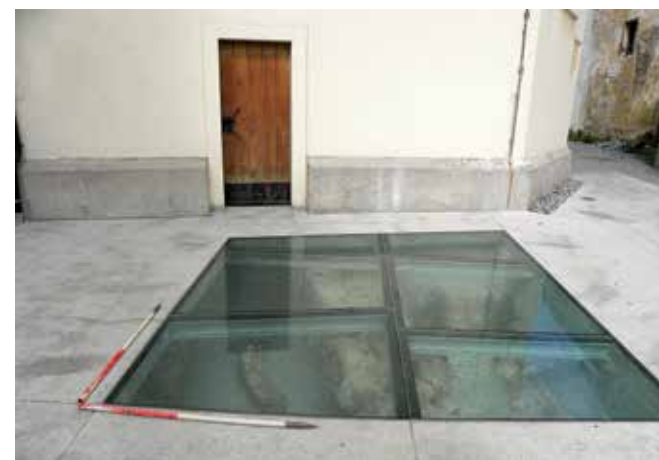
Ob stranski kapeli, na zunanji, južni strani cerkve smo odkrili zidane temelje, ki pripadajo starejši gradbeni fazi cerkve. Zid oziroma zgradba nad njimi je upodobljena v franciscejskem katastru za Kranjsko iz leta 1825 (mapa SIASI76/N/N94/gAO3). Josip Vancaš je temelje na načrtu (hrani ga Arhiv Slovenije, OE Novo mesto), kjer sta prikazana obstoječa in predvidena dozidava cerkve, interpretiral in vrisal kot stransko kapelico oziroma prostor za spoved. Navedena je zadnja interpretacija, saj natančnejša analiza zgodovine stavbnega razvoja cerkve še ni bila narejena. Med temelji tudi ni bilo izkopanih najdb, ki bi omogočale natančnejšo časovno opredelitev. Zaradi nedoločene časovne opredelitve in

Mirna Peč, prezentacija temeljev starejše gradbene faze cerkve sv. Kancijana pod pohodno stekleno površino (foto: K. Udovč, ZVKDS, CPA)

tehtnih pomislekov glede tehnične izvedbe prezentacije pod steklom na zunanji strani cerkve je odgovorna konservatorka iz ZVKDS, OE Novo mesto, predlagala prikaz temeljev s širšimi fugami v končnem (finalnem) tlaku. Na pobudo in željo lokalne skupnosti ter investitorja so temelji prezentirani pod steklom *in situ*, v obzidanem prostoru, pokritem s pohodno stekleno ploščo. V toplotno izoliranem prostoru dolžine 4,50 m in širine od 2,45 do 3,5 m sta urejena prezračevalni sistem in osvetlitev. Žal toplotna izolacija in prezračevalni sistem ne preprečujeta razraščanja alg in rastlin.

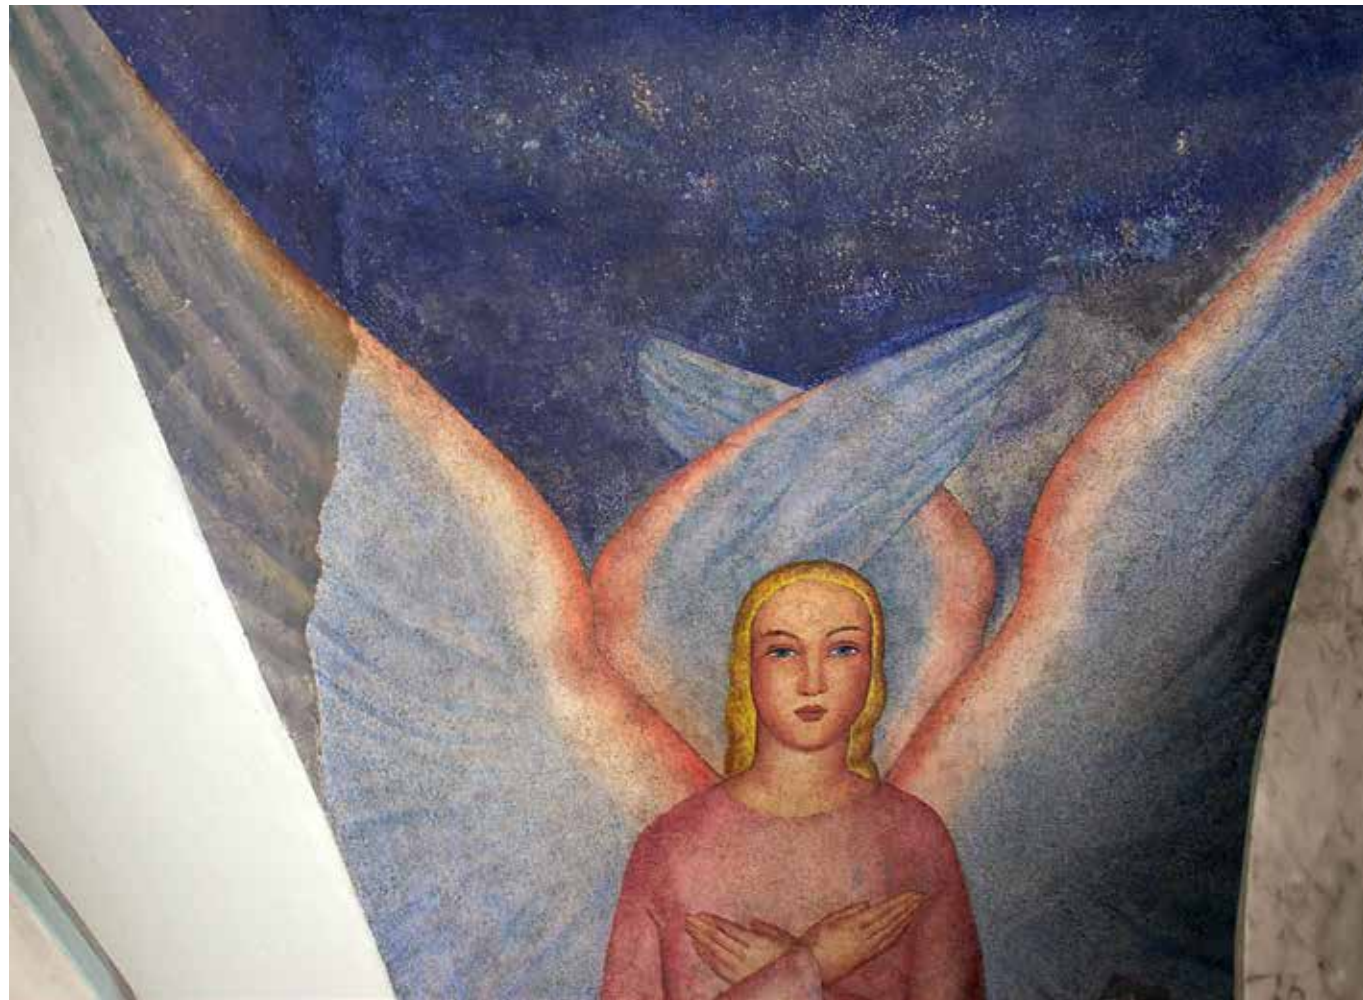
Na poslikavi na oboku prezbiterija so bile opravljene analize poslikave in zaščitna restavratorska dela. Pokazali so se številni problemi: propadlo je vezivo, barvna plast se je luščila, na površini se je nabrala plast mastnih saj zaradi gretja na nafto z vpihovanjem toplega zraka. Problemi so že starejši, saj je poslikave popravljal že sam Kralj v začetku sedemdesetih let prejšnjega stoletja. Analizirani vzorci barvnih plasti, odvzeti s stenske poslikave, so razkrili stratigrafijo slikovnih plasti in uporabljene materiale. Potemneli sloj, ki je bil prisoten po celotni površini poslikav, je bil najverjetneje sestavljen iz umazanije, prežete z zaščitnim premazom organskega izvora oz. Calatonom (soluble N-methoxymethyl nylon) in karboksimetil celuloze, uporabljenim v predhodnih restavratorskih posegih. Za čiščenje površine smo preizkusili 20-odstotni amonijev karbonat brez dodatka 3-odstotnega EDTA-ja in s tem dodatkom, aceton, white spirit in benzil alkohol. Dobre rezultate smo dosegli s prvim in zadnjim

Most na Soči, cerkev sv. Lucije, detajl poslikave v prezbitteriju med čiščenjem (foto: Andrej Jazbec)

reagentom, ki sta omogočala odstranitev nečistoče brez poškodb barvne plasti.

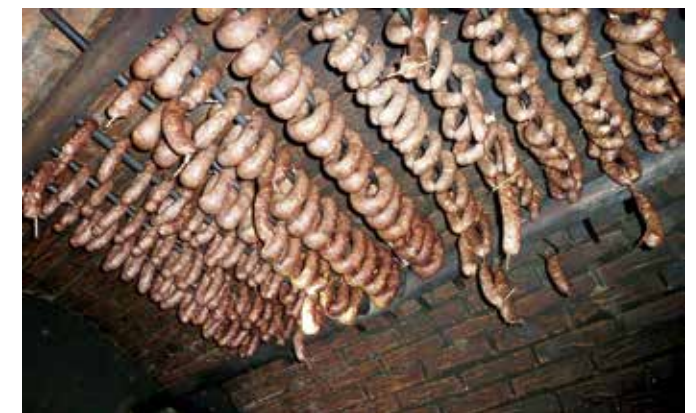
Mošnje, Kvandrova hiša, ponovna vzpostavitev črne kuhinje s primarno namembnostjo (foto: M. Tercelj Otorepec, 2017)

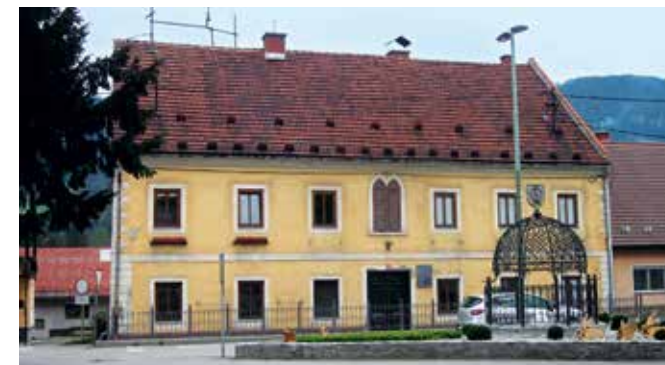
Po postavitvi delovnih odrov je restavratorica Irena Čuk izvedla sondažne raziskave zunanjih ometov. Ugotovljene so bile različne gradbene faze objekta in posledično razlike v izdelavi fasadnih profilacij, ki so jih nesistematično povzemali med kasnejšimi obnovami. Na posameznih mestih so bili najdeni minimalni ostanki najstarejših zaglajenih apnenih ometov in sledi šivanih vogalnih robov ene od starejših faz, pokazale so se okenske obrobe, zarisane v omet, drugod profilirane gladke obrobe, v zadnji fazi so bile okenske obrobe poglobljene. Za poenotenje fasade nam je bila vodilo letnica 1875, izdelana v ometu na čelnem zatrepu; takrat je stavba dobila večino značilnih arhitekturnih in dekorativnih poudarkov. Pri odstranjevanju zgornjih cementnih plasti se je pokazala dotrajanost predhodnih apnenih ometov, ki jih je bilo treba v celoti nadomestiti z novimi. Profilirana letnica v zatrepu, z inicialami in motivom sidra, se je ustrezno utrdila in konservirala. Na osnovi podatkov in posnetkov stanja so bili na novo izdelani šivani robovi in mejni zidci. Sprejeta je bila tudi enotna odločitev, da se okenske obrobe s širšo črto zarišejo v ometu. Profiliran podstrešni venec se je ohranil in restavriral, enako velja za opečne mreže v linah zatrep.

Muta, hiša Glavni trg 27 pred obnovo zunanjsčine (foto: L. Medved, april 2017)

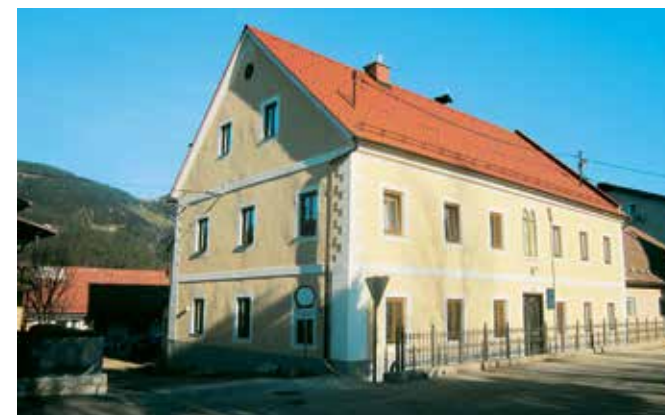
Muta, hiša Glavni trg 27 po obnovi zunanjsčine (foto: L. Medved, november 2017)

Barve fasade so bile izbrane na podlagi sondiranja ter z analogijo obdobja in območja. Bifora v prvem nadstropju je dobila nove lesene naoknice, izdelane po vzoru obstoječih, dotrajanih. Barva naoknic se je določila po (na)sondirani zeleni barvi, najdeni pod dosedanjo rjavo.

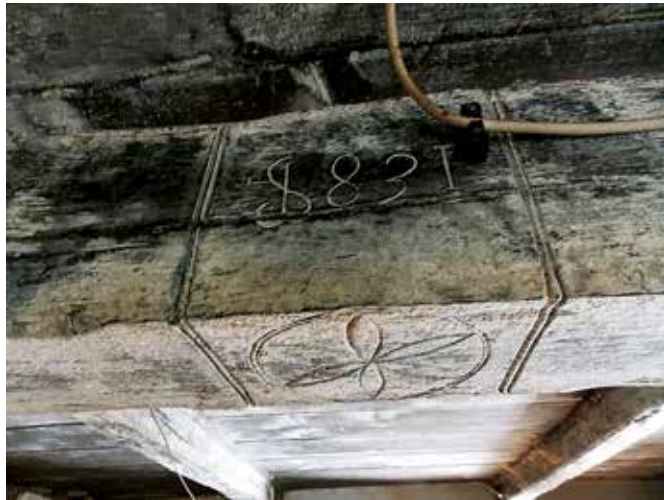
Nadole, domačija Pušnik, nosilni tram lesenega stropa z letnico 1831 in okrasno rozeto v hiši (foto: J. Skalicky, 2015)

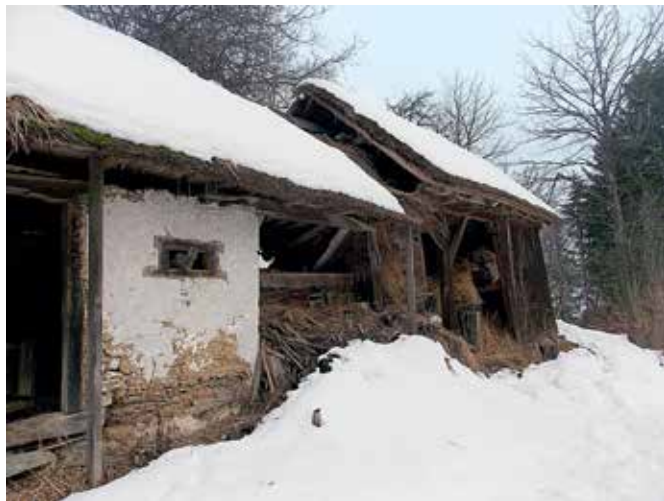
Nadole, hlev, svinjaki in skedenj Pušnikove domačije pred obnovo (foto: J. Skalicky, 2015)

mizo. Kurišče je v »prikletu«. Hiša je grajena iz kamna, bivalni prostor, »hiša«, pa je lesen, grajen v kladni konstrukciji in ometan. Tudi gospodarska poslopja so takšna kot nekoč, opremljena z različnimi predmeti in vsakovrstnim kmečkim orodjem ter stroji. Zanimivo je ohranjeno orodje za pokrivanje slamnatih streh, zadnji gospodar je bil namreč poznan krovcec za pokrivanje s slamo. Levo od hiše stojita vinska klet z letnico 1871 in prostor z leseno prešo. Desno od hiše je poslopje z zrnsko kletjo, »štalo« (hlevom) in »štalinkami« (svinjaki). Dalje v nizu stojita skedenj s kletjo, datiran z letnico 1836 na lesenem podboju kletnih vrat, in kolarnica. Nekoliko niže ob ograjenem vrtu stoji čebelnjak. Poslopja so grajena iz kamna in so ometana, leseni so le svinjaki, čebelnjak, delno skedenj in prostor, kjer stoji lesena preša.

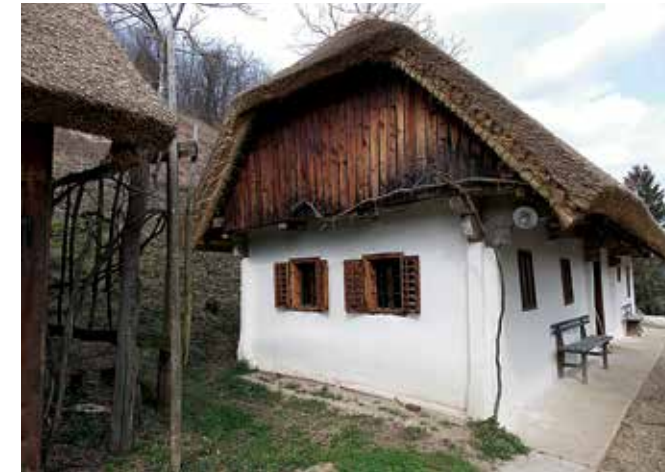
Nadole, obnovljena hiša Pušnikove domačije z ohranjenim starim latnikom ob preši (foto: J. Skalicky, 2017)

Poslopja so z uspešno in strokovno obnovo ter z uporabo izvirnih materialov in klasične metode dela ohranila izvorno zunanjsčino in notranjsčino ter tako tudi izvorno podobo haloške domačije. Ohranjene in skrbno obnovljene so vse stavbne prvine, gradbena substanca, slamnate kritine, fasade

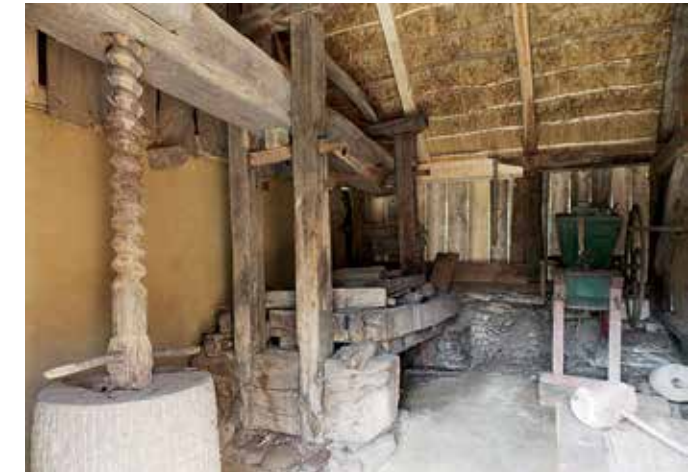
Nadole, Pušnikova domačija, urejen prostor ob vinski kleti z ohranjeno leseno prešo in mlinom za grozdje (foto: J. Skalicky, 2017)

Po obnovi so se vsi prostori v hiši zopet opremili z ohranjenim pohištvom in opremo. Tudi gospodarska poslopja so ponovno opremljena z raznovrstnim kmečkim orodjem, stroji in opremo. V vinski kleti so na gantarjih sodi in različni kletarski predmeti. Poleg vinske kleti je prostor, kjer stojita lesena preša in mlin za grozdje.

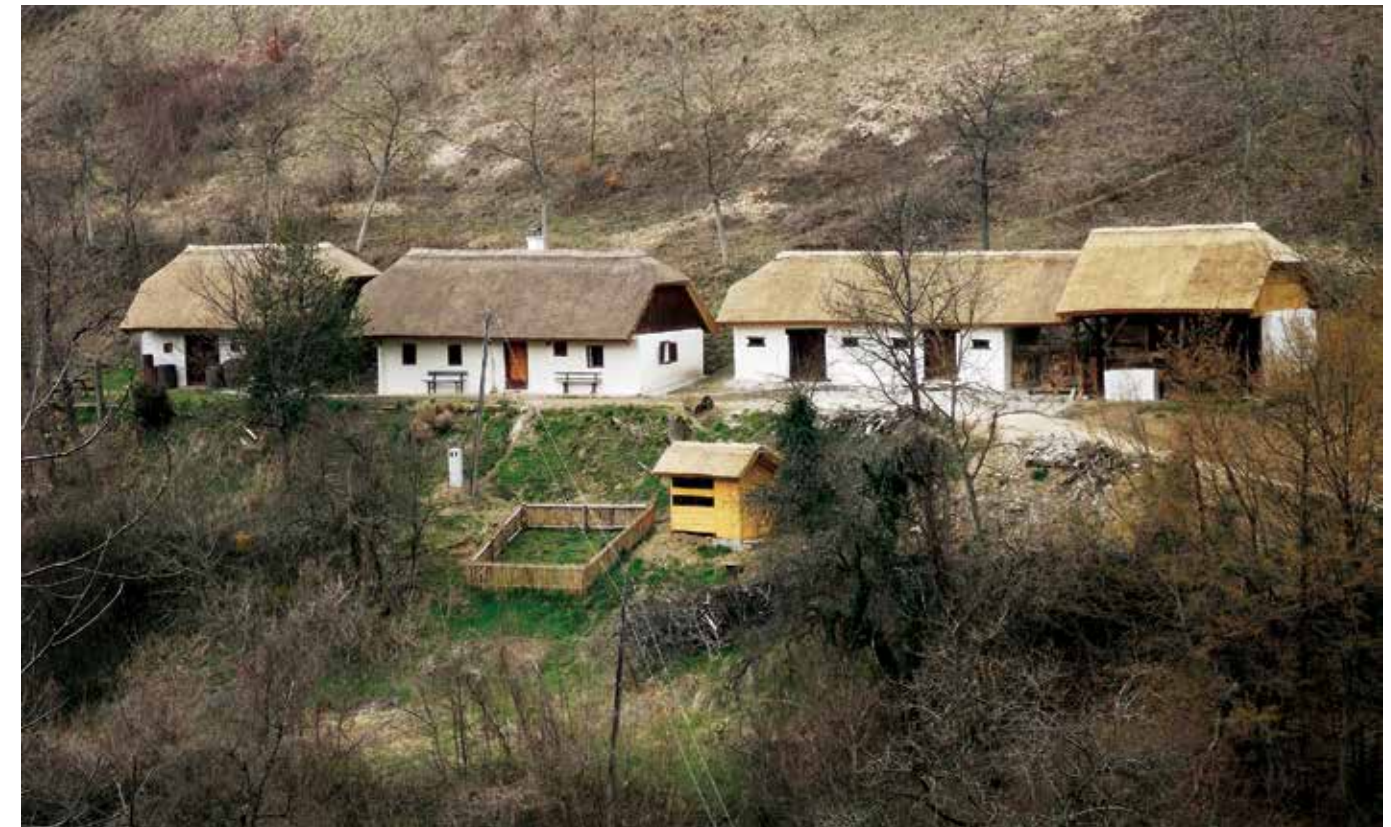
Nadole, pogled na obnovljeno Pušnikovo domačijo. Na ozki polici v stmem pobočju Haloz stojijo v vrsti vinska klet s prešo, hiša, gospodarsko poslopje z zrnsko kletjo, hlevom in svinjaki ter skedenj s kolarnico, nekoliko niže je vrt s čebelnjakom (foto: J. Skalicky, 2017).

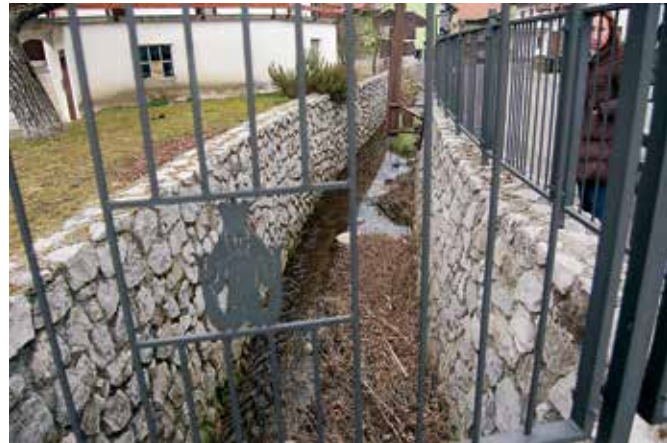
Narin, leta 2004 urejeni del potoka Stržen v vasi (foto: E. Belingar, 2017)

Projekt ureditve potoka je namesto izdelave zavarovanja brežin na suho predvidel zaradi pogostih podorov kamnito zidavo v betonu ob predhodni odstranitvi zarasti in nanosa. Kamnita zidava s cementno malto je bila izvedena že ob ureditvi potoka v letu 2004. Na večkratnih usklajevanjih smo skušali doseči tradicionalno izvedbo zavarovanja brežin, to je s kamnito zidavo na suho z odtoki, ki omogoča prosto dreniranje vode, a pri tem nismo bili uspešni; le pri zidanju kamnitega zidu so se potrudili vrstiti kamenje. Edina sprejemljiva varianta za projektante oz. izvajalca tovrstnih del je, da se vsa predvidena dela izvedejo v različnih betonskih variantah, npr. kot betonski zid, obložen s kamnom, armiranobetonski zid, kamen na betonski podlagi, zloženi lomljenec, zalit z betonom na betonski podlagi, kamniti zid v betonu s fugiranjem ...

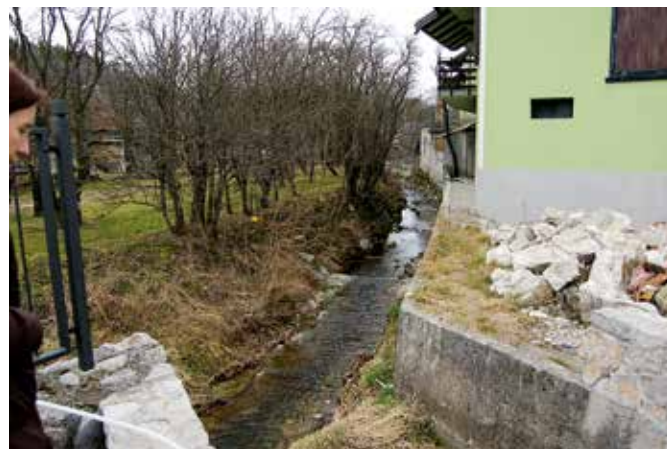
Narin, del potoka in na suho zložene brežine, ki ga je zaradi opustitve vzdrževanja preraslo rastlinje ter zasul zemeljski material (foto: E. Belingar, 2017)

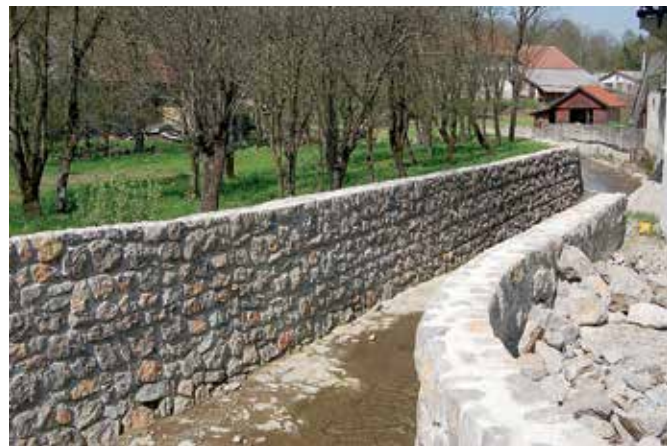
Narin, isti odsek po izvedenih vzdrževalnih delih (foto: E. Belingar, 2018)

Podobne ali enake rešitve so uporabljene tudi pri urejanju drugih reguliranih vodotokov na našem območju, kar gotovo ni prava pot za njihovo ohranitev. Doseženi rezultati niso v skladu s pričakovanim.

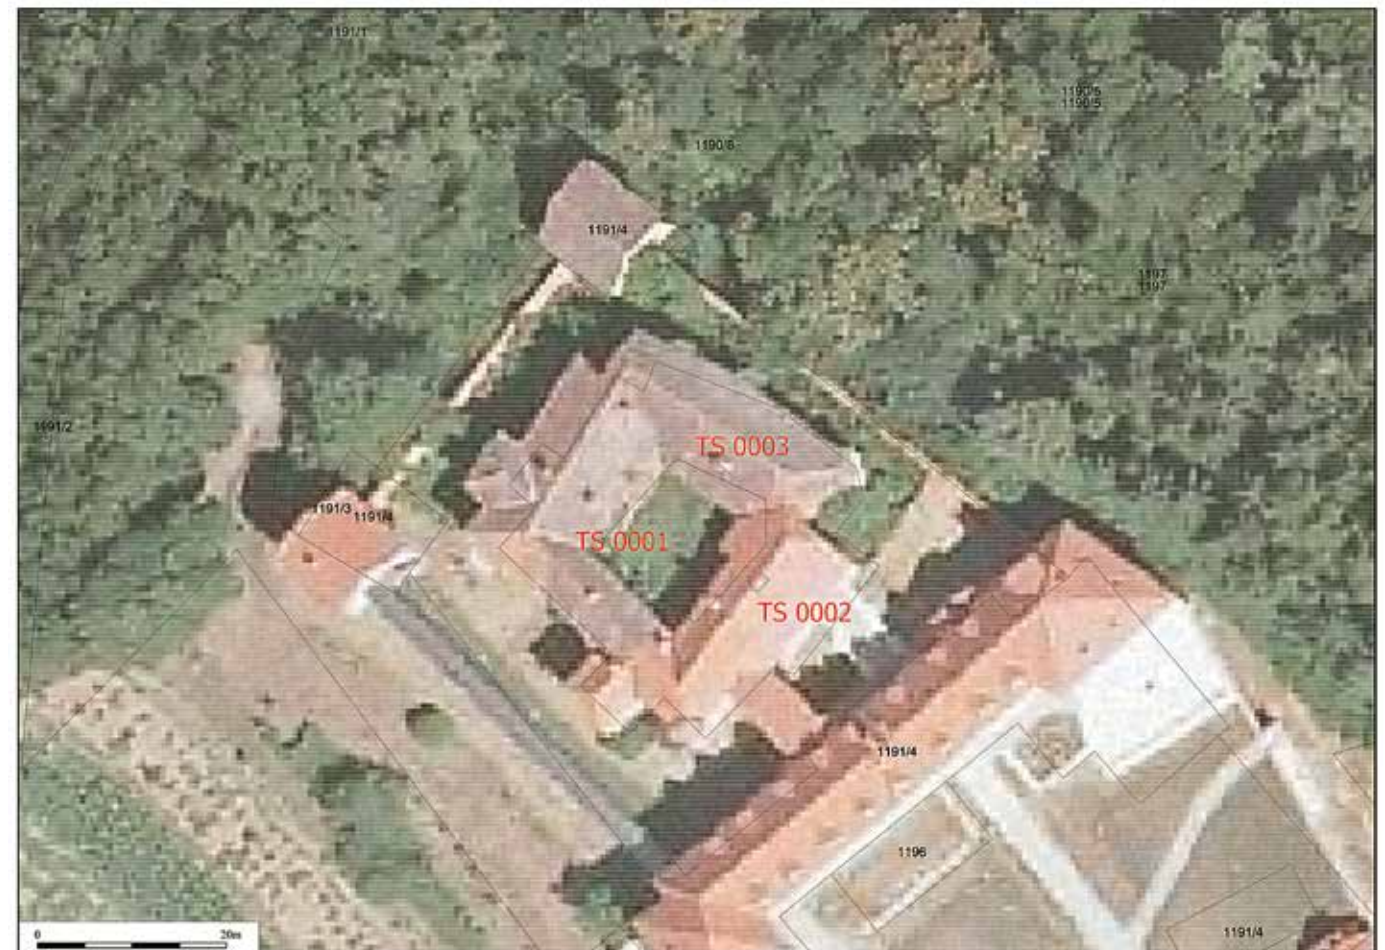
Negova, grad, grajsko jedro z vrisanimi lokacijami testnih sond (avtor: D. Cvetko)

Med testnimi sondiranjmi smo ročno izkopalni tri testne sonde, ki so skupaj pokrivalo približno 20 m² površine (TS 1 – 12 m², TS 2 – 4 m² in TS 3 – 3,5 m²). V njih smo odkrili arheološke ostaline (39 stratigrafskih enot), s katerimi smo dopolnili poznavanje stavbne zgodovine grajskega jedra od 12. oz. 13. stoletja naprej. Na podlagi odkrite stratigrafije smo odkrite ostaline razdelili v šest faz (TS 1) oz. v štiri (TS 2 in 3). Najpomembnejše odkritje testnega sondiranja so zagotovo ostanki treh kamnitih zidov (SE 003 in 020 v testni sondi 1 in SE 029 v testni sondi 2). Zidova SE 003 in 029 sta potekala vzporedno in sta bila očitno del istega objekta. Oba sta bila postavljena v geološko osnovo in sta potekala v smeri jugozahod–severovzhod oz. vzporedno z današnjim vzhodnim in zahodnim traktom grajskega jedra. Po razširitvi testne sonde 1 smo odkrili še zid SE 020, ki se pravokotno stika z zidom SE 003 in se najverjetneje s svojim vzhodnim koncem stika tudi z zidom SE 029. S povezavo zunanjih linij zidov smo lahko določili tudi domnevni vzhodni vogal tega objekta in tudi dolžino severovzhodnega zidu. Ta je verjetno meril približno 11,5 m. V testni sondi 1 smo neposredno nad geološko osnovo odkrili del maltnega estriha, ki se je naslanjal na zid z notranje strani, kar kaže na možnost, da je bila celotna notranost objekta prekrita s tankim maltnim estrihom. Podoben estrih se je na zid naslanjal tudi z zahodne strani, vendar pa je ležal približno 20 cm globlje. To kaže na možnost obstoja še enega prostora ob odkritem prostoru objekta ali pa na dejstvo, da je bila neposredna okolica objekta utrjena. Iz do sedaj znanih podatkov in interpretacije odkritih arheoloških ostalin sklepamo, da smo v tem primeru odkrili utrdbo ali del utrdbe (stolp) iz 12. oz. verjetneje 13. stoletja. Najstarejše najdbe namreč sodijo v 14. stoletje. Odkrili pa smo jih v nasutjih, ki so se naslanjala na zid v testni sondi 1. Mlajše arheološke ostaline lahko povežemo z že znano stavbno zgodovino grajskega jedra v času poznega srednjega in novega veka. V vseh treh testnih sondah se posegi zaključijo v času tlakovanja grajskega dvorišča leta 1796. Nasutja in naplavine nad njimi pa so le rezultat zapuščenosti objekta v zadnjih petindvajsetih letih.

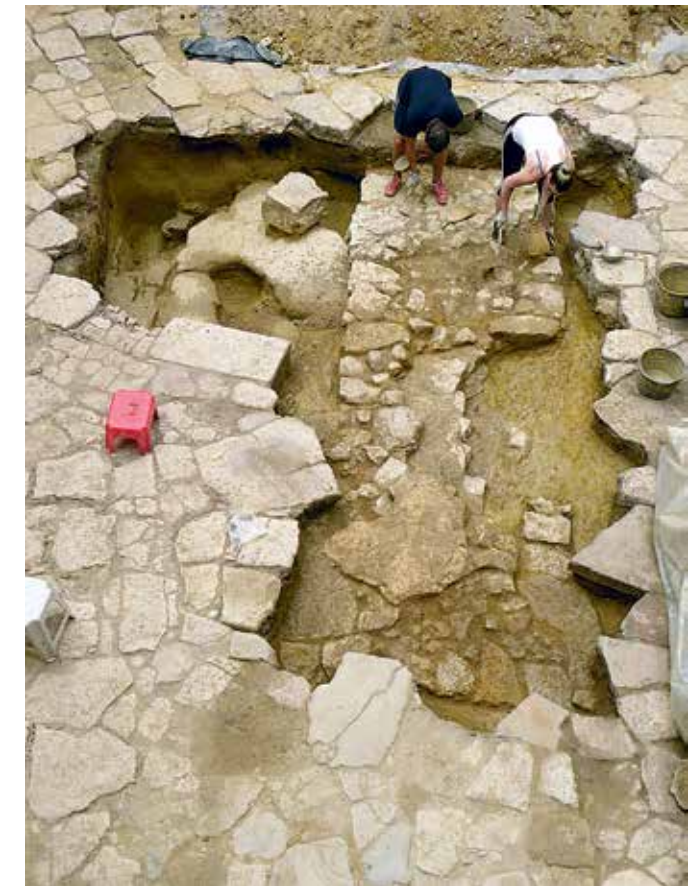
Negova, grad, čiščenje zidov/temeljev srednjeveške utrdbe v TS 1, pogled proti jugozahodu (foto: E. Lazar)

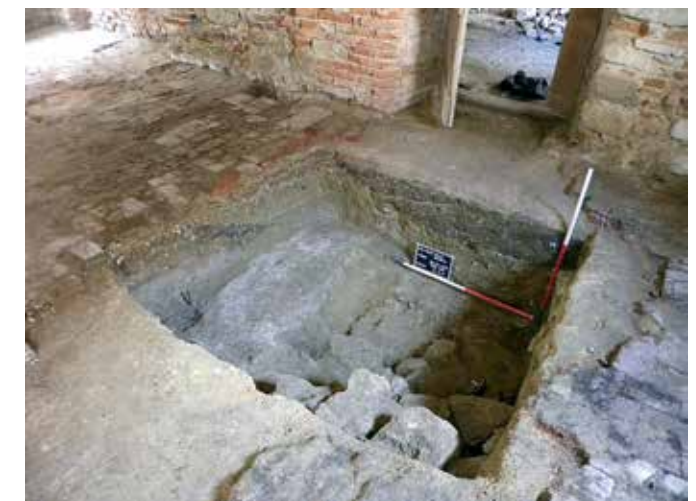
Negova, grad, pogled na zid/temelj srednjeveške utrdbe v TS 2, pogled proti jugu (foto: E. Lazar)

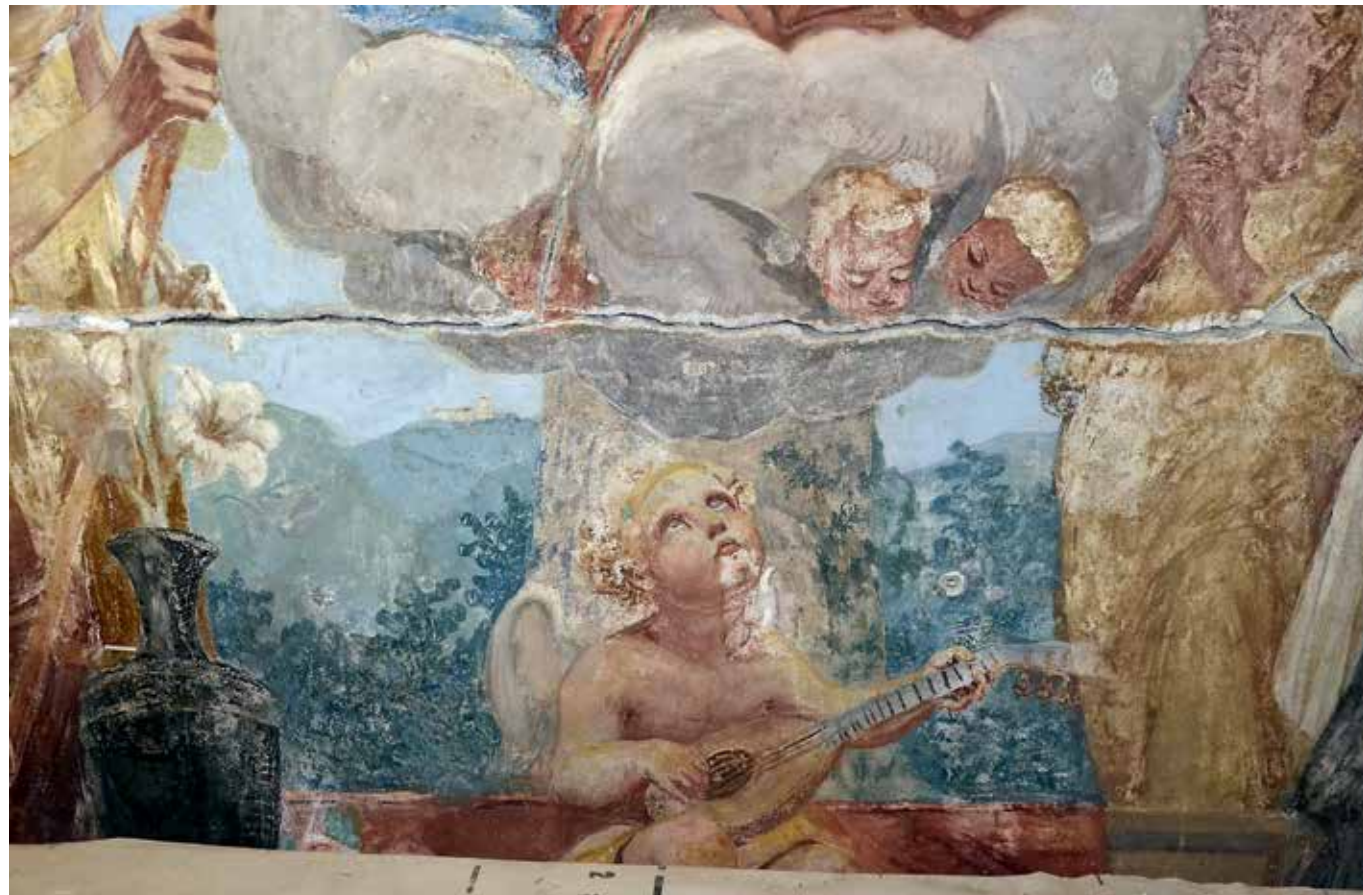
Prizor v luneti – Marija Tolažnica, h kateri angeli varuhi vodijo svoje varovance, uboge in nesrečne, vdove in sirote – je skupaj s preostalo takratno poslikavo cerkve izvedel videmski slikar Leonardo Rigo med letoma 1884 in 1886. Žal je bilo poslopje samostana s cerkvijo med prvo svetovno vojno močno poškodovano. Tudi poslikana luneta vojne ni preživela brez večjih poškodb, saj je odpadel celoten zgornji del poslikave, spodnji del pa je imel več lukenj od izstrelkov. Uničen je bil tudi strop z dragocenimi štukaturami, kar pa je hkrati pomenilo, da je bila cerkev več let brez strehe. Zaradi dolgoletne izpostavljenosti dežju in soncu je poslikava zbledela, barvna plast je bila sprana. Obnova po vojni se je

Nova Gorica, cerkev Gospodovega oznanjenja Mariji na Kostanjevici, detajl poslikave v luneti po opravljenem čiščenju in odstranjevanju neustreznih preslikav (foto: Minka Osojnik)

Med deli je ZVKDS s pomočjo lastnika nadaljeval arhivske raziskave, ki so bile uspešne, saj smo pravočasno pridobili potreben fotografski material iz Rima (Museo del Risorgimento), s katerim se je lahko izvedla verodostojna rekonstrukcija manjkajočih delov. Med odstranjevanjem preslikav so se pokazali večji deli originalne poslikave iz let 1884–1886, med drugim tudi veduta hribov okoli današnje Nove Gorice s cerkvijo na Sveti gori.

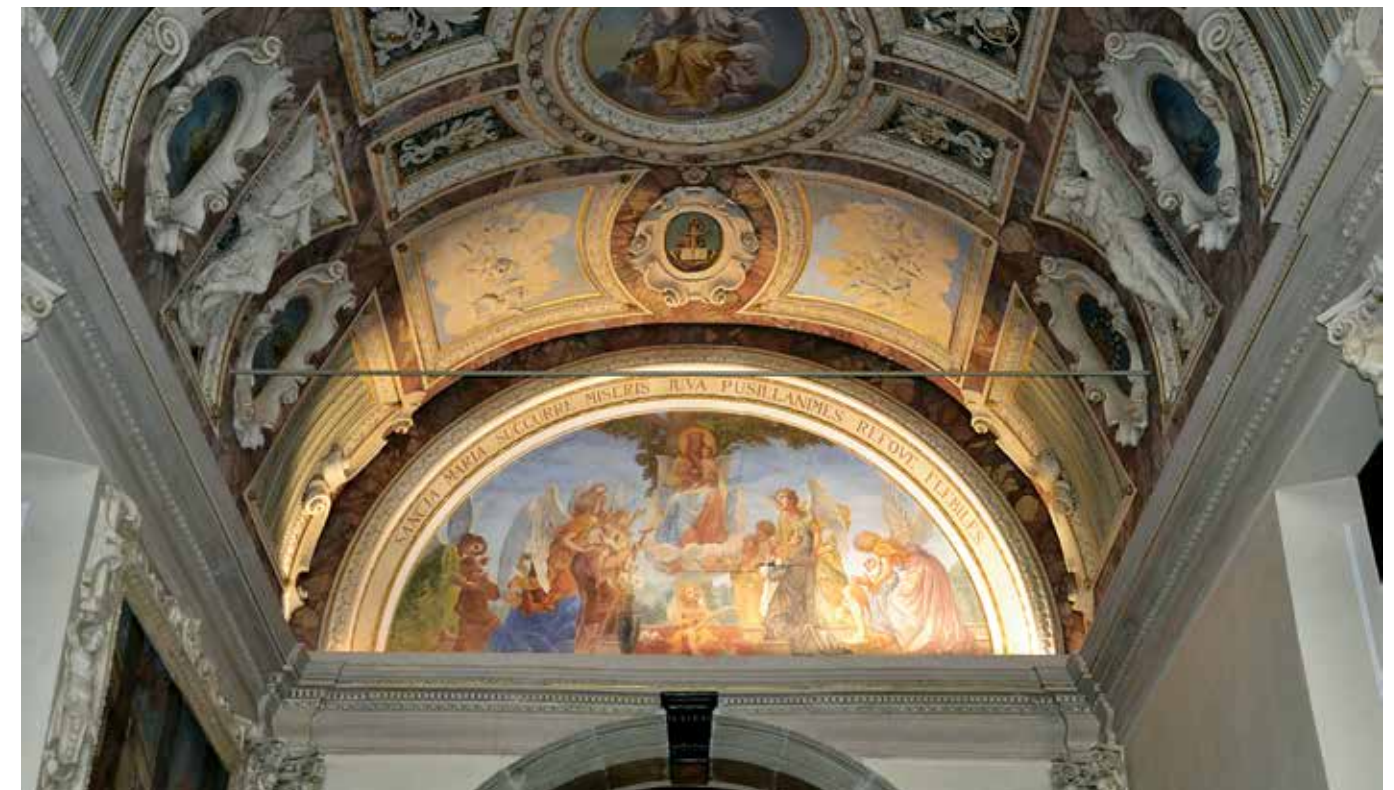
Nova Gorica, cerkev Gospodovega oznanjenja Mariji na Kostanjevici, pogled na restavrirani del stropa (foto: Minka Osojnik)

Frančiškanski samostan Kostanjevica se je lotil obnove poslikav in štukatur na stropu ladje, zaradi finančne obsežnosti del pa je projekt razdelil v etape. V letu 2017 je tako projekt obsegal konservatorsko-restavratorski poseg na štukaturah in poslikavah dela stropa cerkvene ladje od slavoločne stene do okvirja osrednje poslikave, vključno s poslikano luneto na slavoločni steni, katere obnova je bila s strokovnega vidika najbolj problematična.
