Varstvo
spomenikov
poročila

Zavod za varstvo
kulturne dediščine Slovenije

V tej številki so objavljena poročila o spomeniškovarstvenih posegih na objektih kulturne dediščine v Sloveniji v letu 2017. Poročila izhajajo od leta 1948, sprva kot del revije *Varstvo spomenikov*, od leta 1998 pa kot samostojna edicija.

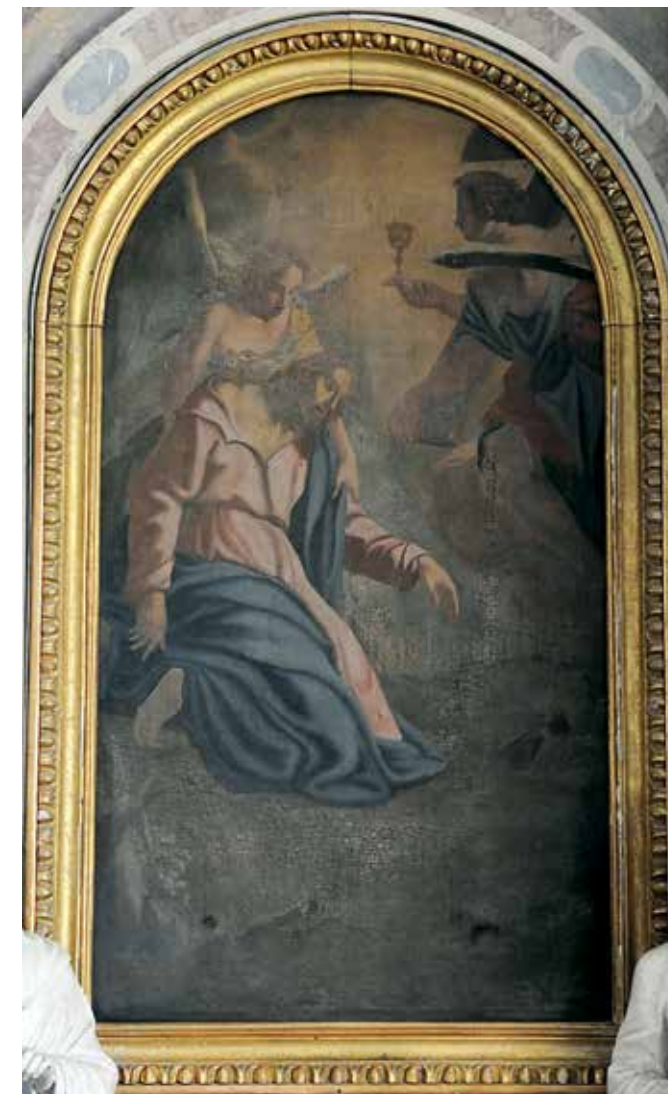
Oltarna slika Jezus na Oljski gori je ena v nizu Metzingerjevih slik s stranskih oltarjev v cerkvi sv. Nikolaja v Novem mestu. Slika je bila videti zelo preslikana, lak pa motnega videza, razpokan in zelo umazan. Barvna plast je bila preprejena s številnimi razpokami dvignjenih robov, ponekod je tudi popolnoma odpadla ali je manjkala zaradi poškodb nosilca. Pri dnu slike sta bili sanirani dve raztrganini. Podokvir je bil neprimeren in poškodovan zaradi lesnih škodljivcev. Okrasni okvir je pokrival zunanji rob slike v širini 5–6 cm. Slika je bila preslikana na mestih poškodb in manjkajoče slikovne plasti, ponekod tudi direktno na platno. Te intervencije so delovale neusklajeno s preostankom slike, saj so bile grobe, likovno nekvalitetne, predvsem pa neestetske. Slikovno plast sem pred demontažo podokvira zaščitila z raztopino kleja in lističi japonskega papirja. Po demontaži sem s hrbtno stranjo odstranila umazanijo in obe zakrpi. Zaradi poškodb sem sliko s hrbtno strani utrdila z Lascauxovo lepilno maso 443-95 ter jo obdelala na nizkotlačni mizi. Zaščito in klej sem z lica slike odstranila s toplo vodo in white spiritom. Po odstranitvi površinske umazanije z 2-odstotnim triamonijevim citratom je slika na novo zaživela, vidna pa sta postala tudi podpis avtorja in letnica nastanka. Porumeneli lak sem odstranila z mešanico etanola in acetona. Del

Novo mesto, cerkev sv. Nikolaja, oltarna slika Jezus na Oljski gori pred restavratorskimi posegi (foto: Marko Pršina)

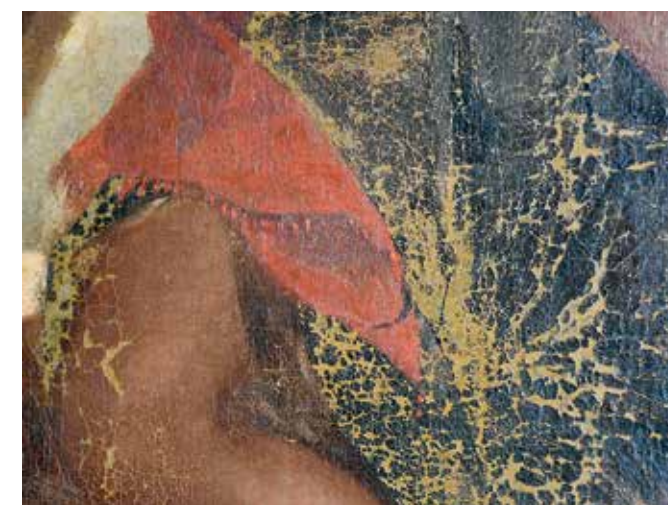
Novo mesto, cerkev sv. Nikolaja, oltarna slika Jezus na Oljski gori po kitanju (foto: Marko Pršina)

preslikav na draperijah sem odstranila mehansko, večino pa kemično s topilnim aceton gelom. S pomočjo rentgenskega posnetka in ultravijolične fotografije sem imela dober vpogled v originalno poslikavo in naknadne posege. Nedotaknjene sem pustila manj moteče preslikave, predvsem tiste, katerih odstranjevanje bi povzročilo dodatne poškodbe. Obe raztrganini sem sanirala in sliko podlepila z Lascauxovo lepilno maso 443-95 ter toplotno obdelala v nizkotlačni mizi, saj bo slika po obnovi ponovno nameščena v vlažno okolje cerkve. Odvečno lepilno maso sem odstranila z bencinom. Izdelala sem nekoliko mehkejši kit (Lascauxova lepilna pasta in pigmenti), ki je zaradi manjše viskoznosti lepo zapolnil tudi najmanjše vrzeli. Po namestitvi slike na nov podokvir sem na njeno površino nanese izolativni sloj damar laka. Retuše sem izvedla z retušnimi barvami Restauro. Postopek retuširanja, izveden pretežno z uporabo pikic in le ponekod drobnih črtic v smeri avtorjevih potez, je bil zaradi množice majhnih poškodb izveden na vsej barvni površini slike. Najbolj preslikana in uničena barvna plast je bila na območju draperij, zato sem tu izvedla tudi največ rekonstrukcij. Tudi pri tem postopku sem si pomagala z rentgenskim posnetkom in podrobno analizo ostankov barvne plasti, ki sta nakazovala obliko in barvno modelacijo. Sliko bom v nadaljnjem postopku zaščitila z damar lakom.

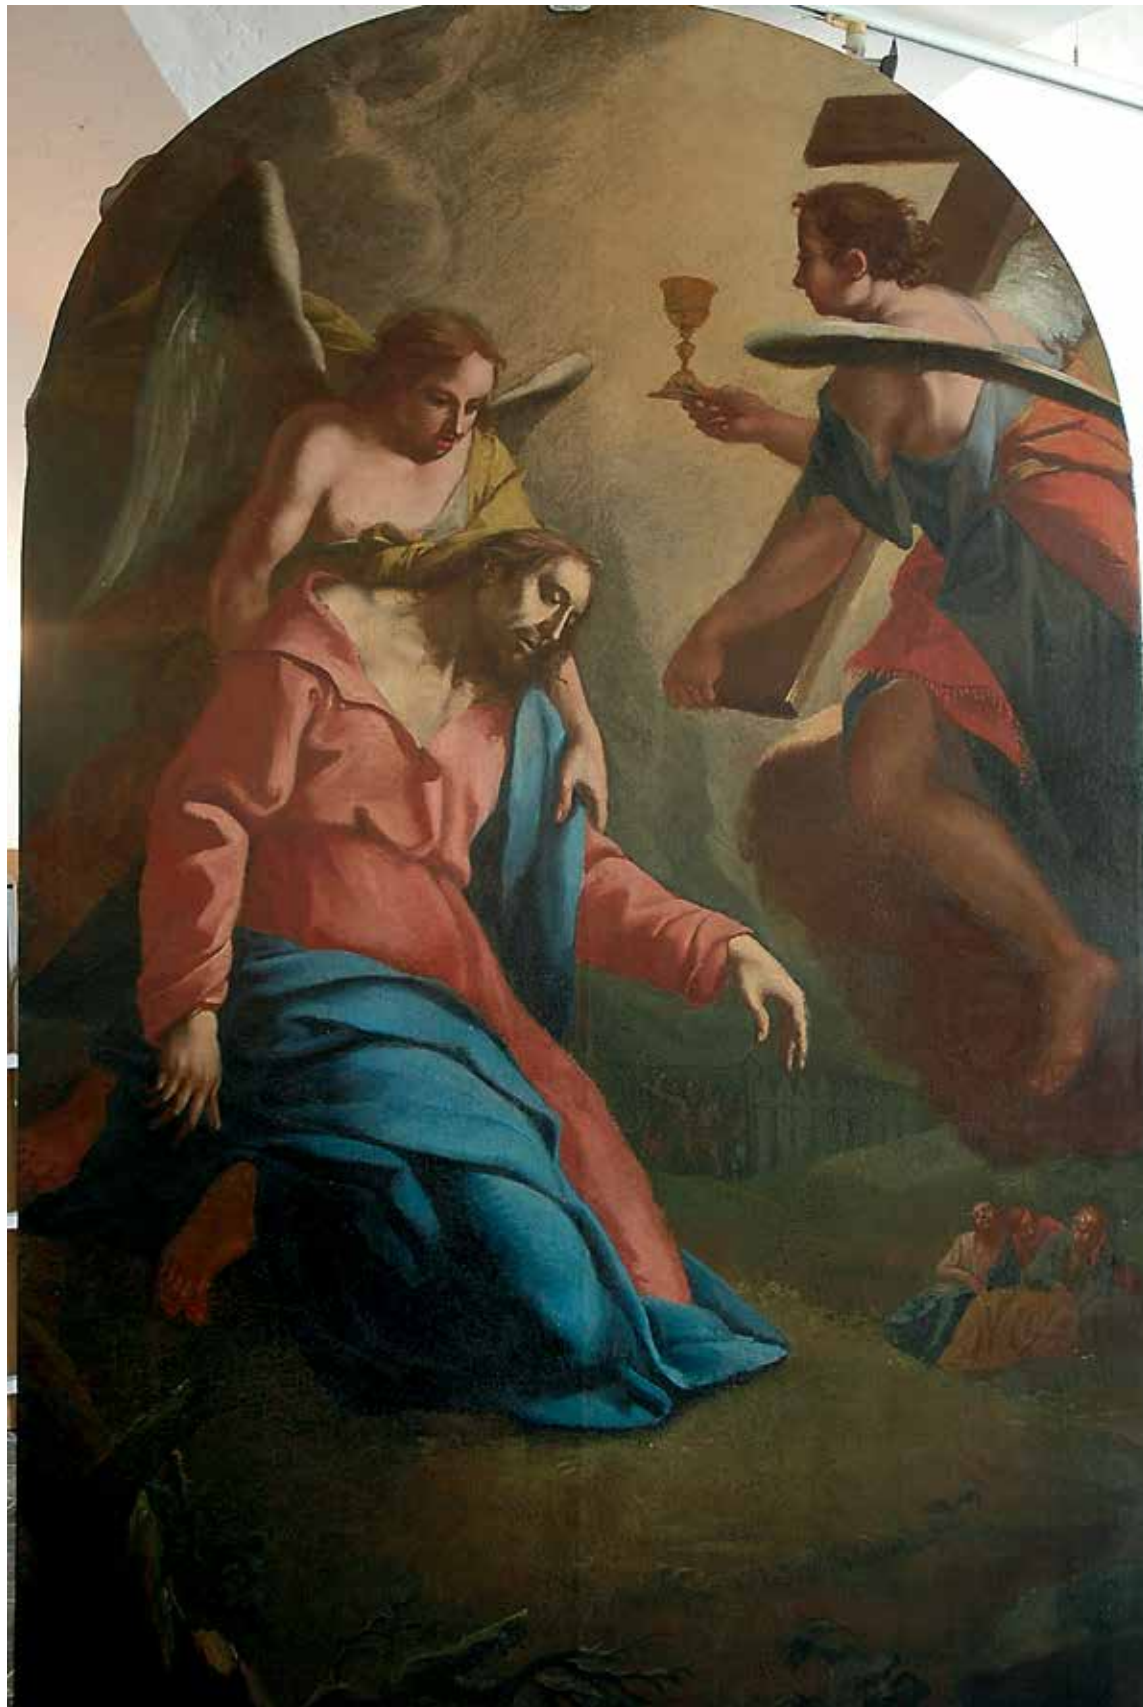
Novo mesto, cerkev sv. Nikolaja, oltarna slika Jezus na Oljski gori med retuširanjem (foto: Z. Salmič Pungerčar)

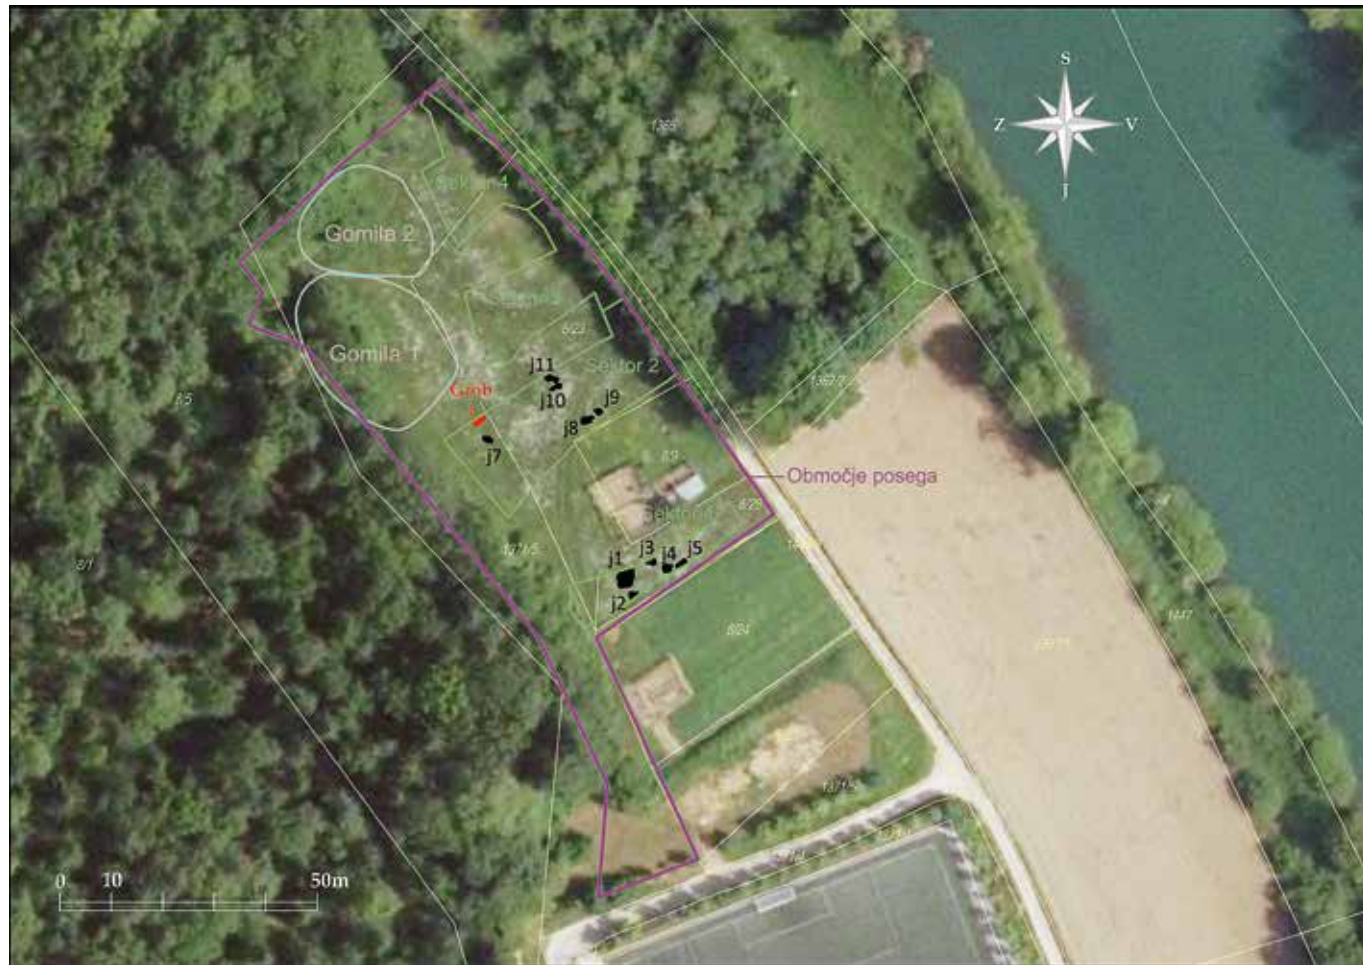
Na območjih sektorjev 1 in 2 smo na nivoju arheološko sterilne rdečkasto rumene peščene glin (SE 003) tik pod humozno plastjo dokumentirali številne vkope. V sektorju 1 je bilo dokumentiranih pet jam (jame 1, 2, 3, 4, 5), v sektorju 2 pa šest jam (jame 6, 7, 8, 9, 10, 11). V tej fazi je predpisana metodologija preseglja okvire arheološke raziskave ob gradnji, zato je bilo dogovorjeno (z naročnikom, pristojno konservatoriko, izvajalcem arheoloških del), da se delno izkopljejo tri odkrite jame za potrebe natančnejše določitve vsebine, sestave in časovne opredelitve najdišča ter se na osnovi novih podatkov določijo dopolnilni kulturnovarstveni

Novo mesto, prazgodovinsko gomilno grobišče Portoval, pregledni načrt arheoloških raziskav (izdelala: S. Porenta, F. Aš).

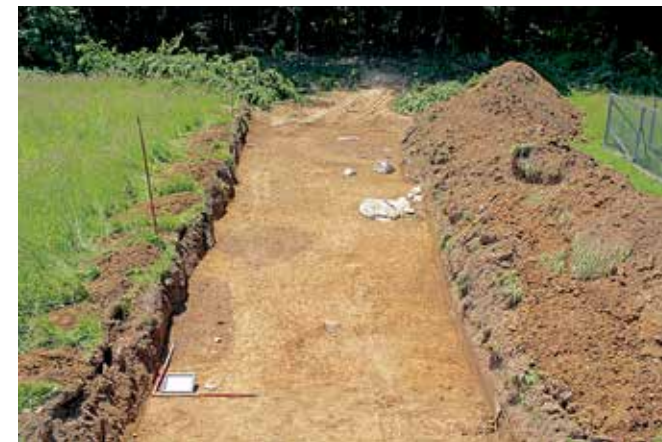
Novo mesto, prazgodovinsko gomilno grobišče Portoval, sektor 2 z dobro vidnimi vkopi (foto: S. Porenta, 2017)

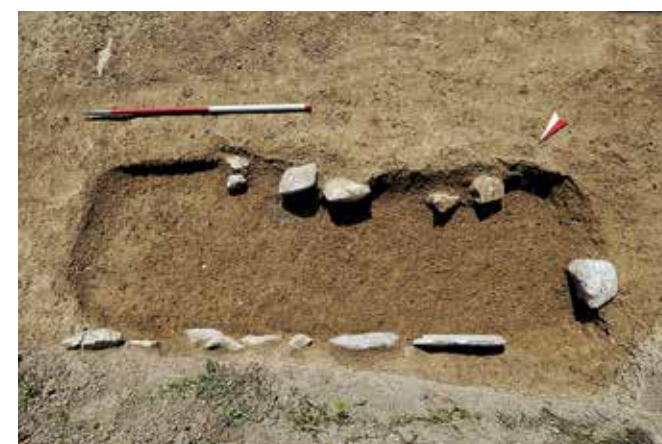
Novo mesto, prazgodovinsko gomilno grobišče Portoval, delno ohranjena kamnita obroba (SE 027) groba 1 po odstranitvi polnila SE 016 (foto: F. Aš, 2017)

pogoji. Naredili smo tri preseke čez sredino jam 4, 5 in 6. Izkazalo se je, da so vse jame antropogenega nastanka. Namembnost jam 4 in 5 v sektorju 1 je vprašljiva, na podlagi skromnih odlomkov keramike ju preliminarno datiramo v zgodnje novoveško obdobje. Za jama 6 (SE 015,027/016) se je izkazalo, da je vkop grobne jame dolžine 2,50 m in širine 0,90 m. Grob je bil obdan s kamnitim vencem (SE 027). V njem je bila odkrita dobro ohranjena bronasta zapestnica z vrezi, v premeru velika 6,1 cm. Glede na velikost zapestnice sklepamo, da je odkriti grob otroški. Na podlagi najdbe ga datiramo v starejšo železno dobo. Ali je pripadal bližnji gomili 1, katere rob je le 8 metrov stran, težko rečemo. V neposredni bližini groba 1 je bil odkrit še en vkop (SE 018/017), poimenovali smo ga jama 7. Jama je ohranjena v dolžini 2,04 m in v širini 1,14 m, v njenem polnilu (SE 018) so bili odkriti prazgodovinska lončenina in posamezni apnenčevi kamni, ki bi lahko bili del kamnite konstrukcije groba. Domnevni grob 2 ni bil izkopan.

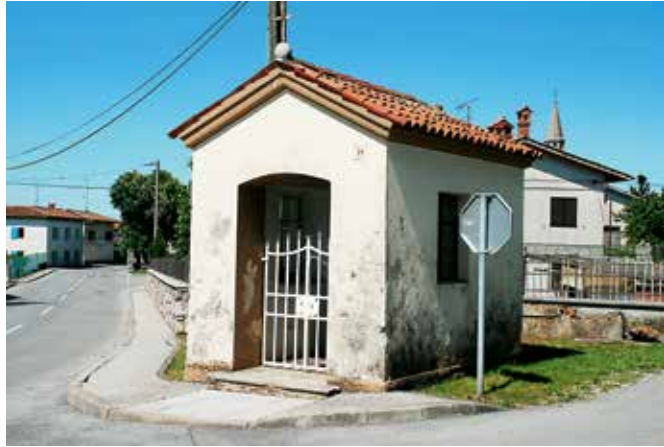
Zidanemu znamenju v obliki odprte kapelice vaščani pravijo pilk pr kali, ker stoji v bližini opuščene kalu. Kapelico pokriva dvokapna streha, krita s korci. Ima profiliran polno zidan napušč, ki ga na obeh strešnih zatrepih poudarjata kamnita vrha. V odprti niši kapelice na lesenem oltarčku je kip Srca Jezusovega, prvotno Marijin kip, ki naj bi ga po drugi svetovni vojni odstranil eden od vaščanov. Vhod v kapelico, ki ga varuje železna ograja, je zaključen s segmentnim lokom. Obe stranski fasadi imata po eno manjše okno.

Opatje selo, kapelica »pilk pr kali«, stanje pred obnovo (foto: A. Ščukovt, 2017)

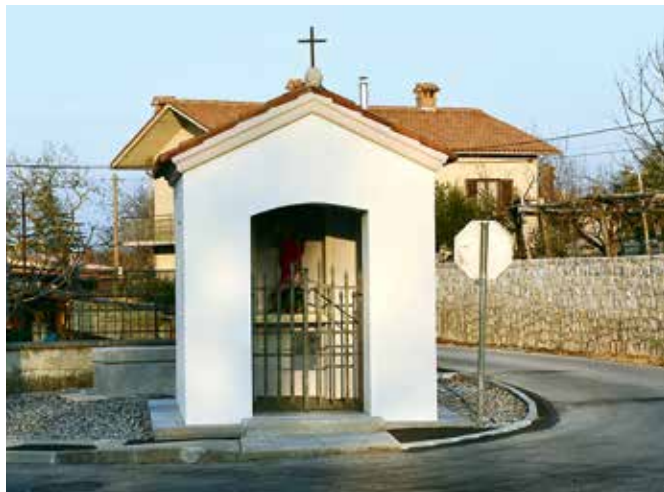
Opatje selo, kapelica »pilk pr kali«, stanje po obnovi (foto: A. Ščukovt, 2017)

Kapelico je v maju in juniju 2017 s prostovoljnimi delom celovito obnovilo devet opatjeselskih obrtnikov: Gramat – Renato Kačič, Kamen Kras – Simon Zavadlav, Boštjan Frančeškin, Primož Pahor, Stopa – Bore Mitrovski, Steklarstvo Nemeč Bilje, Marušič, d. o. o, in Bogdan Kosovelj. Postopek obnove po izdanih kulturnovarstvenih pogojih je bil naslednji: S kapelice so odstranili dotrajan fasadni omet. Nov omet so izdelali z apneno cementno malto. Stene kapelice so pobarvali v skladu z barvno študijo ZVKDS, ki je bila narejena na podlagi arhivske fotodokumentacije in analogije tovrstnih objektov, saj je ob prihodu restavratorke, ki je nameravala opraviti sondažo beležev in ometa, bilo že vse odtočeno. Sledila je hidroizolacija. Odstranjen je bil še asfalt, ki je kapelico obkrožal. Nato je bilo izvedeno temeljenje objekta. V pasu okrog kapelice so položili kamnit tlak lokalnega izvora. Obstoječo dotrajano cementno stopnico, ki je predstavljala vhod v nišo, so zamenjali s kamnito z zaokroženim zgornjim robom. Tlak v niši kapelice, narejen iz cementa in v obliki kvadratnih plošč, so očistili. V notranjosti

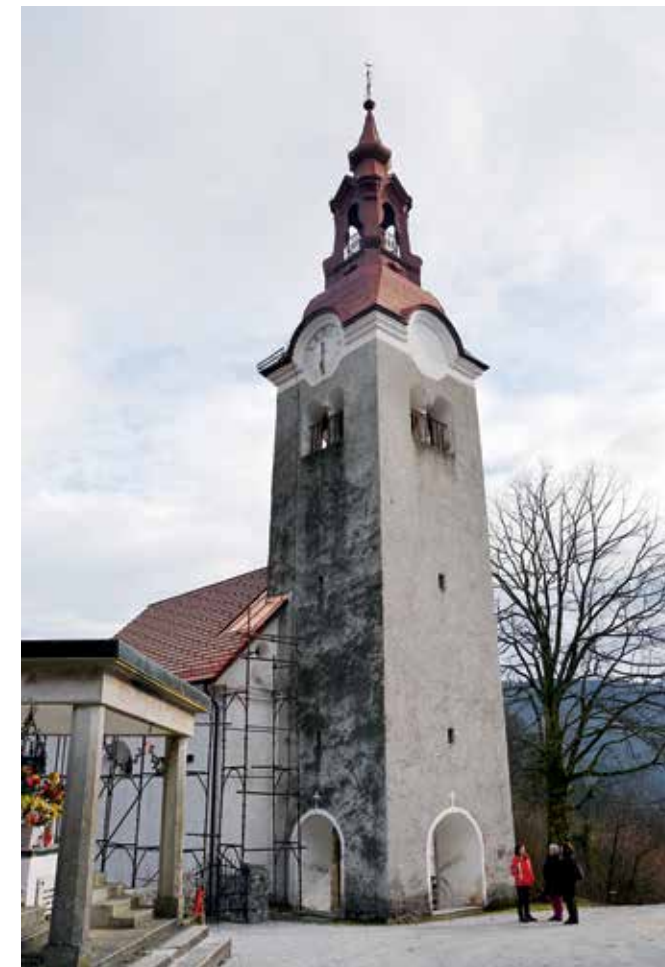
Orehok pri Cerknem, cerkev sv. Ubalda, zunanjščina pred obnovo (foto: Minka Osojnik)

sušilni omet. V svežem finem ometu je bila na prezbiteriju vrezana arhitekturna členitev sten, po kateri se je kasneje izvedlo pleskanje. Profiliran strešni venec, ki je bil na več mestih poškodovan in v preteklosti neustrezno saniran, je bil lokalno saniran. Zunanjščina, razen zvonika, je bila prebarvana s silikatnimi barvami po barvni študiji, ki jo je pripravil zavod. Na zvoniku so se ohranili deli, kjer je bil omet v boljšem stanju. Opravljena sta bila kitanje in utrjevanje originalnih ometov. Večje manjkajoče površine originalnih ometov je dopolnil izvajalec gradbenih del. Arhitekturna poslikava zvonika, to so podlaga, šivani robovi in okvirji odprtih, je bila rekonstruirana s silikatnimi barvami (Rofix). Odkriti, utrjeni in poretuširani sta bili tudi letnici na zvoniku (1750) in na vzhodni steni prezbiterija (1739). Rekonstruirane so bile tudi naslikane številčnice ur, ki so sicer kasnejšega datuma.

V notranjščini se je zaradi dotrajanosti odstranil omet do enega metra nad tlemi in se nadomestil s sušilnim. Preostali omet je bil lokalno pokrpan z apneno malto, celota se je prebarvala po barvni študiji zavoda. Na območju sond sta bili očiščeni, utrjeni in poretuširani dekorativna poslikava ter letnica na slavoloku (1755). Ostanki figurativnih poslikav

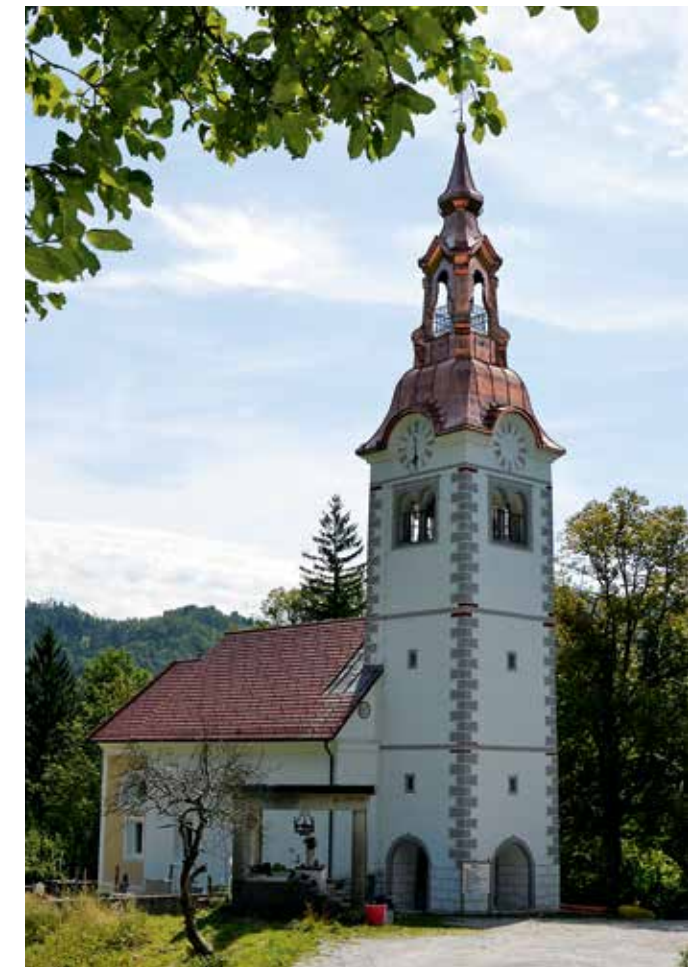
Orehok pri Cerknem, cerkev sv. Ubalda, zunanjščina po obnovi z rekonstruirano arhitekturno poslikavo zvonika (foto: Marta Bensa)

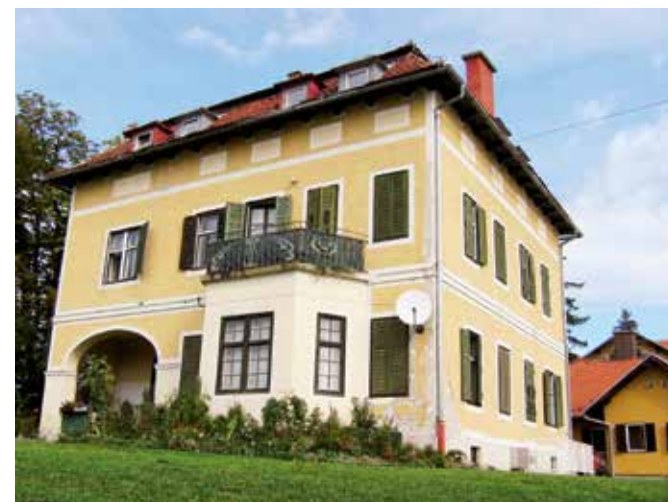
Ormož, hiša Ulica dr. Hrovata 10, južna fasada pred prenovno (foto: A. Zupan)

Ohranjene in popravljene so bile glavne vhodne vratnice. Okna so bila zaradi dotrajanosti zamenjana z replikami. V celoti je bila obnovljena fasada, vključno s kovano secesijsko ograjo na balkonu. Opravljene sondažne raziskave so razkrile primarno sivo barvo fasade, ki smo jo rekonstruirali.

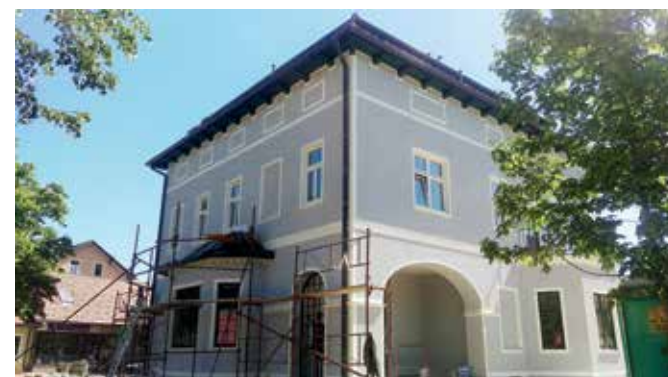
Ormož, hiša Ulica dr. Hrovata 10, dela na fasadi (foto: A. Zupan)

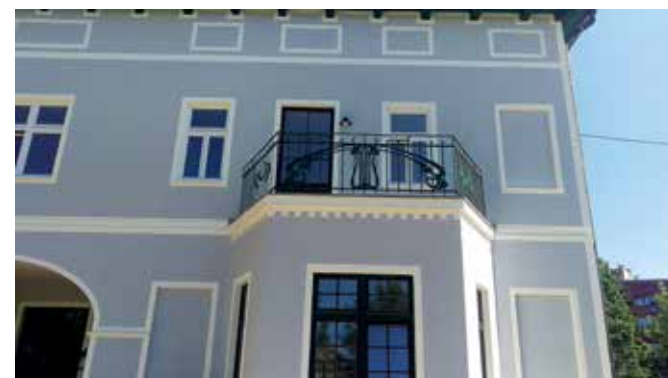
Ormož, hiša Ulica dr. Hrovata 10, južna fasada po prenovi (foto: A. Zupan)

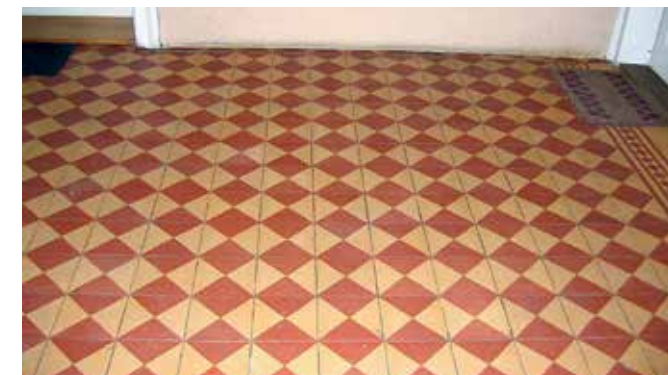
Ormož, hiša Ulica dr. Hrovata 10, tlak veže v pritličju (foto: A. Zupan)

je bila tudi kritina. V notranjščini je bil v celoti ohranjen primarni tloris, večji prostori v pritličju so namenjeni skupnim bivalnim dejavnostim. Sobam v nadstropju in mansardi so bile dodane kopalnice. Vgrajeno je bilo dvigalo, in sicer na mestu nekdanjih shramb, neposredno ob stopnišču, kjer z ničimer ne moti pojavnosti podobe objekta kulturne dediščine. V celoti smo ohranili primarno betonsko stopnišče s kovano ograjo in tlak z značilnimi betonskimi ploščicami z vzorcem.

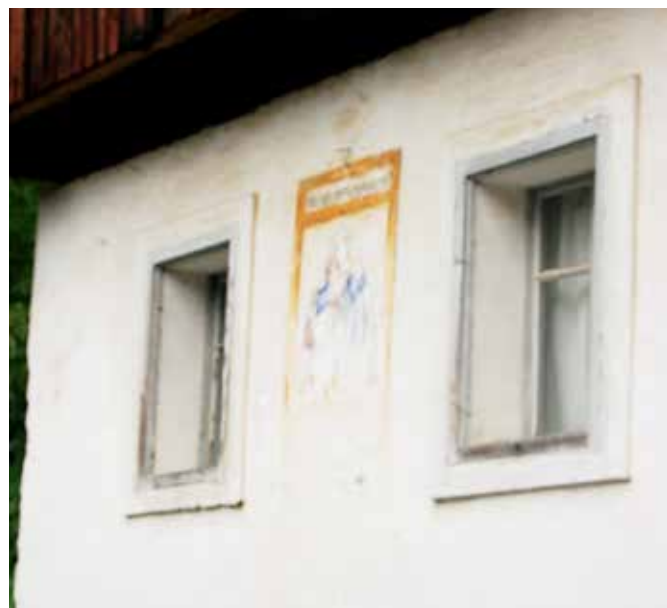
Peče, severna fasada s poslikavo Marije z detetom (foto: M. Tercelj Otorepec, 2007)

V letu 2017 so se med raziskavo fasad, ki jih je pregledala konservatorka-restavratorka mag. Eva Tršar Andlovič, pojavila nova spoznanja. Zahodna in severna fasada sta v celoti poslikani v secco tehniki. Pri sondiranju je bilo odkritih sedem poslikav z nabožnimi in živalskimi motivi. Severna zatrejna fasada je v sredini stene pod poslikavo Marije skrivala starejšo poslikavo s sv. Florjanom, ki gasi hišo. Na levi je upodobljena Marija z detetom, na desni strani pa je sv. Jožef z Jezusom in lilijo s podnapisom Sv. Jožef, za nas Boga prosi. Na zahodni fasadi je na levi strani od vhodnih vrat upodobljen sv. Elija, ki ga angel na gorečem vozu vozi v nebesa, v vogalu stavbe na levi strani je verjetno upodobljeno vnebovzetje z dvema angelskima glavicama. Pri vhodnih vratih je na levi strani upodobljen petelin, na desni pa bel golob.

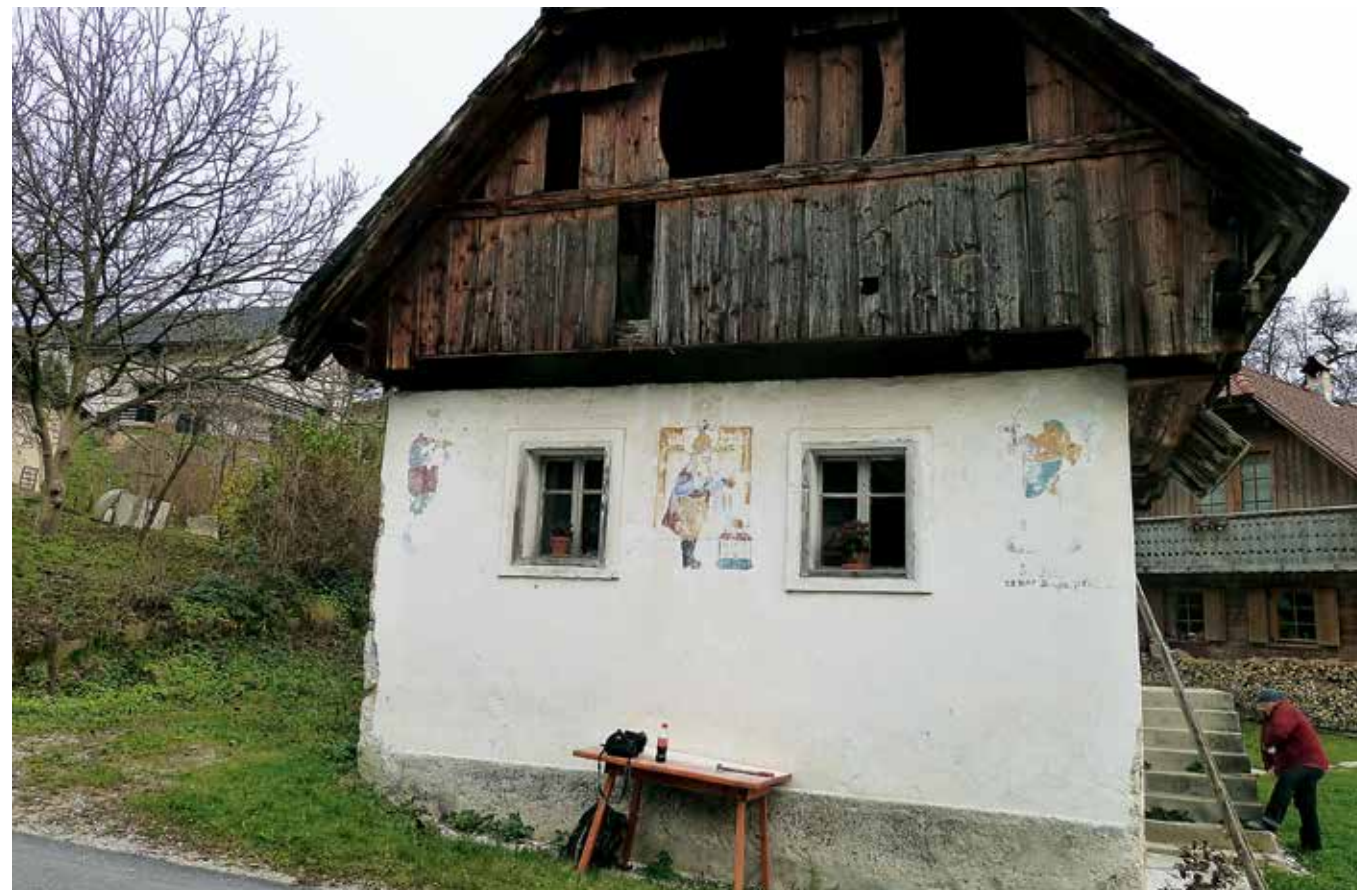
Peče, severna fasada Mejnikove hiše s tremi poslikavami (foto: M. Tercelj Otorepec, 2016)

Pri obnovi fasade bomo poslikave ohranili, restavriral, omete pa le dodelali, saj gre v tem primeru za edino odkrito poslikavo fasad na stanovanjski hiši v Moravški dolini.

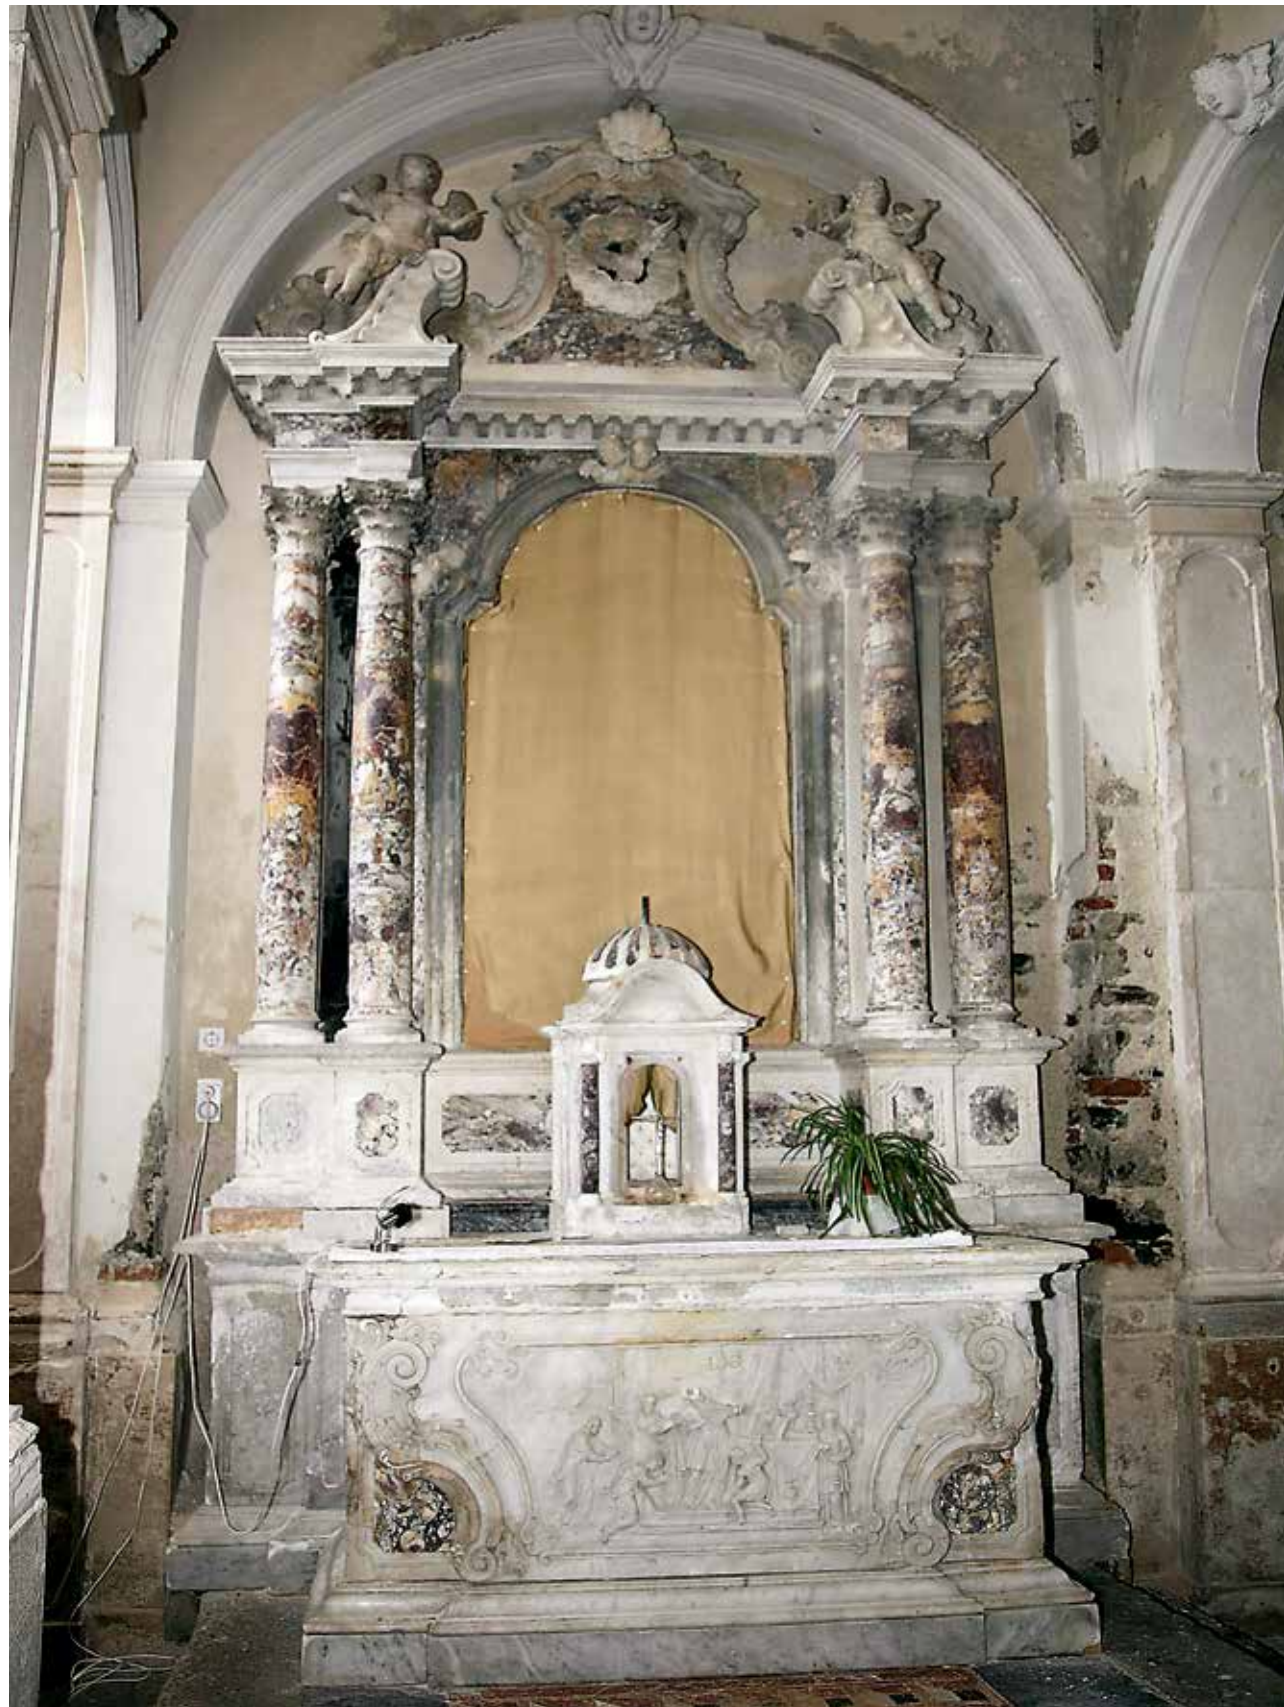
Piran, cerkev Marije Zdravja, oltar z originalnim antependijem pred demontažo (foto: arhiv ZVKDS, RC)

Vsa oprema, vključno s slikami, je bila začasno shranjena na varno, saj so bile v cerkvi izjemno neugodne razmere. Zaradi izpostavljenosti lokacije na piranski pulti sta v cerkvi vseskozi prisotni vlaga in kristalizacija vodotopnih soli na površini ometov, kamna in štukatur. Kljub maloštevilnim vernikom je župnik Zorko Bajc pokazal močno voljo, da se cerkev glede na finančne zmožnosti postopno obnavlja. Dotrajana streha je bila s pomočjo donatorjev pred leti obnovljena, pred kratkim so bile restavrirane tudi štukature na stropu (Gnom, d. o. o.). Izjemen marmorni antependij smo zaradi slabih pogojev za hranjenje *in situ* pred leti demontirali z oltarne menze in prepeljali v restavratorski atelje ZVKDS, Restavratorskega centra v Ljubljani, ter se dogovorili za izdelavo kopije, ki bo nameščena na oltarno menzo. Na Oddelku za kamen in štukature smo po izvedeni fotografski dokumentaciji

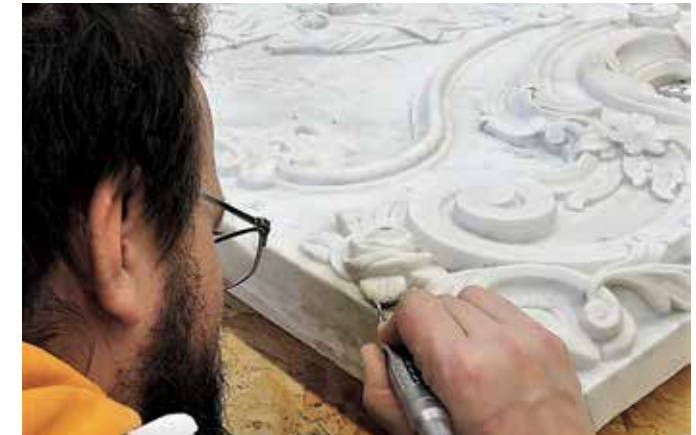
Piran, cerkev Marije Zdravja, odstranjevanje trdovratnih sekundarnih oblog z ultrazvočnim kladivcem (foto: arhiv ZVKDS, RC)

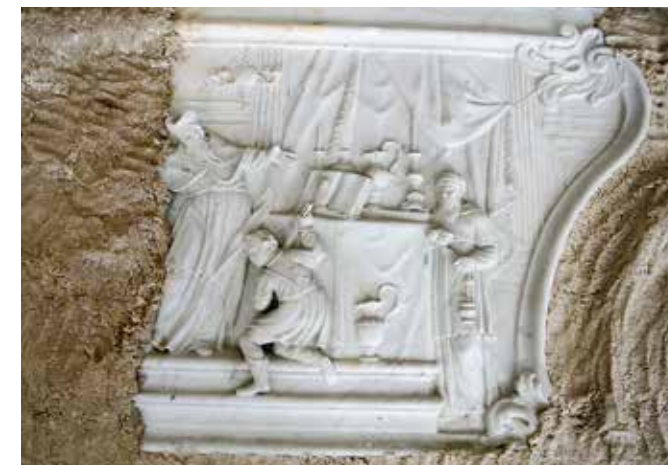
Piran, cerkev Marije Zdravja, razsoljevanje originala s celulozno-glineno oblogo in destilirano vodo (foto: arhiv ZVKDS, RC)

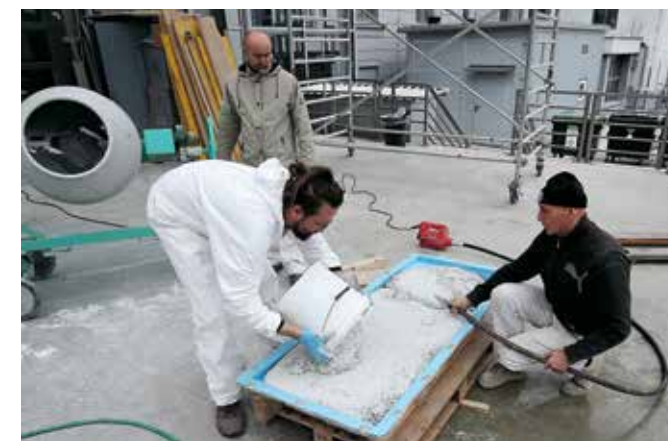
Piran, cerkev Marije Zdravja, izdelava odlitka s pomočjo kalupa iz silikonskega kavčuka (foto: arhiv ZVKDS, RC)

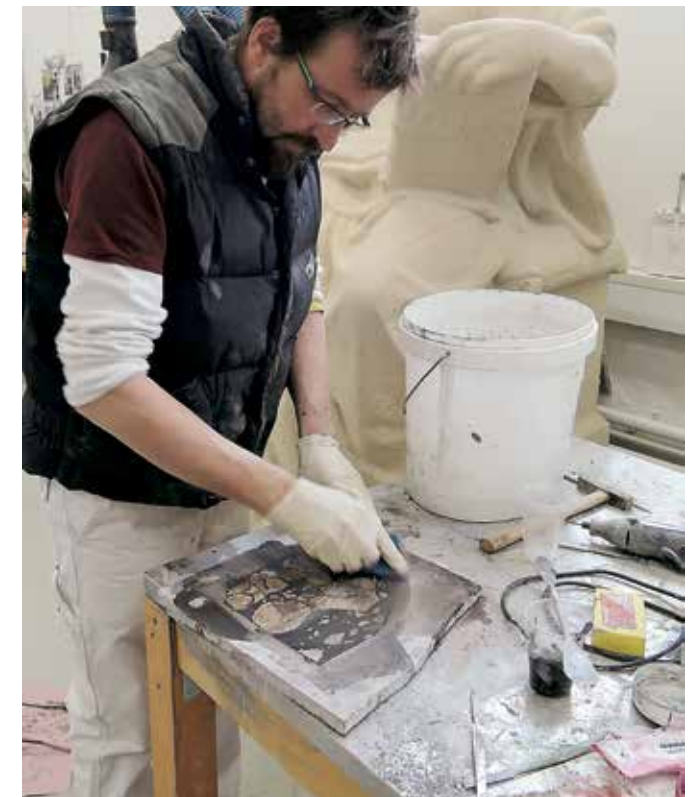
Piran, cerkev Marije Zdravja, izdelava kopije kamnite inkrustacije na vogalih (foto: arhiv ZVKDS, RC)

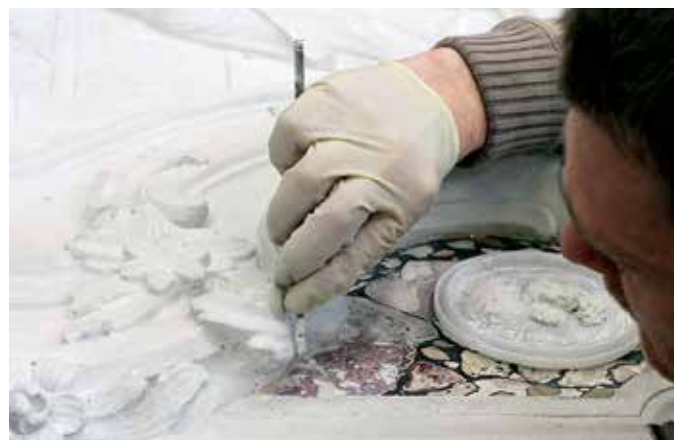
Piran, cerkev Marije Zdravja, dopolnjevanje manjših nepravilnosti na odlitku (foto: arhiv ZVKDS, RC)

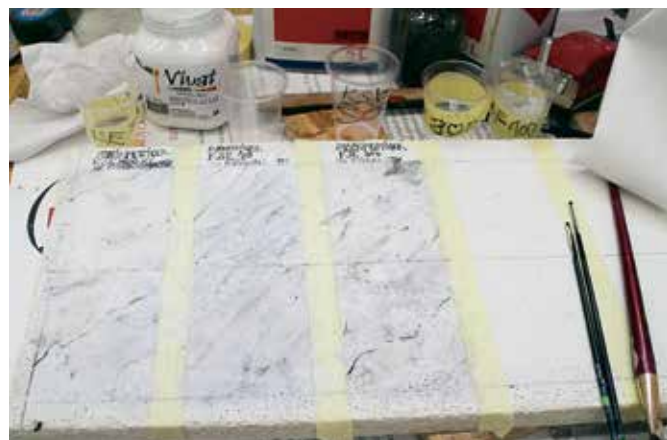
Piran, cerkev Marije Zdravja, preizkušanje materialov in predpriprava za retušo (foto: arhiv ZVKDS, RC)

različnimi materiali. Odlitek smo retuširali – naslikali smo žile, ki so prisotne v naravnem kamnu, in se tako približali videzu originalnega antependija. Površino smo na koncu premazali še z beneškim milom.

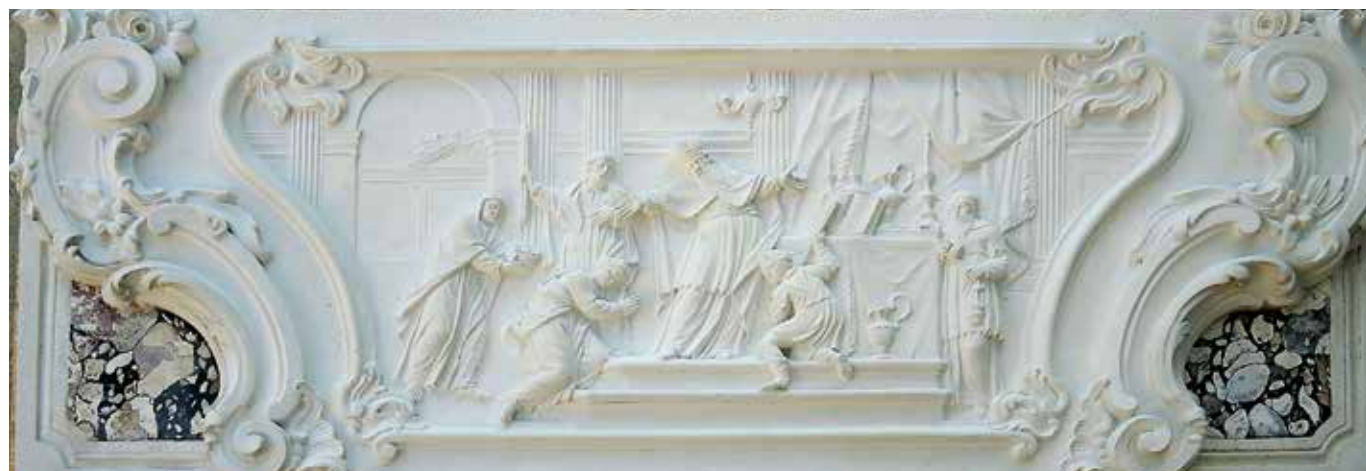
Piran, cerkev Marije Zdravja, kopija antependija pred retušo (foto: arhiv ZVKDS, RC)

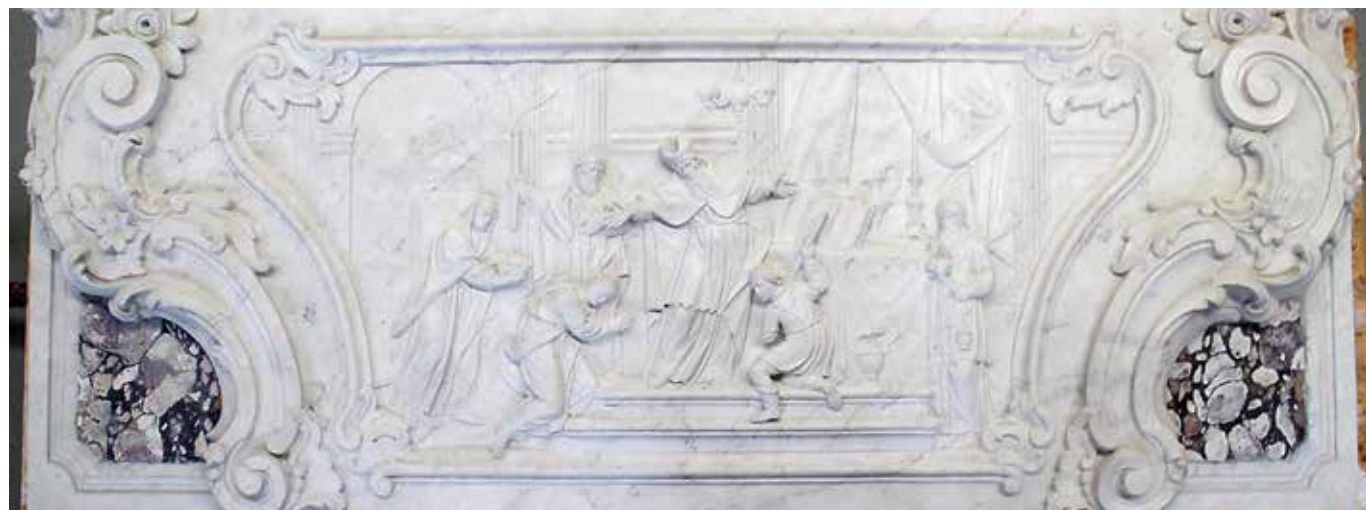
Piran, cerkev Marije Zdravja, kopija antependija po končanem konservatorsko-restavratorskem posegu (foto: arhiv ZVKDS, RC)

Kopijo smo zaščitili in prepeljali v cerkev Marije Zdravja, kjer bo v prihodnosti nameščena na mesto originala. Glede na slabo stanje celega oltarja bo verjetno smiselna montaža z distančniki. Originalni antependij bo prezentiran v lapidariju Župnijskega muzeja sv. Jurija, ki je urejen v kleti zakristije piranske župnijske cerkve.

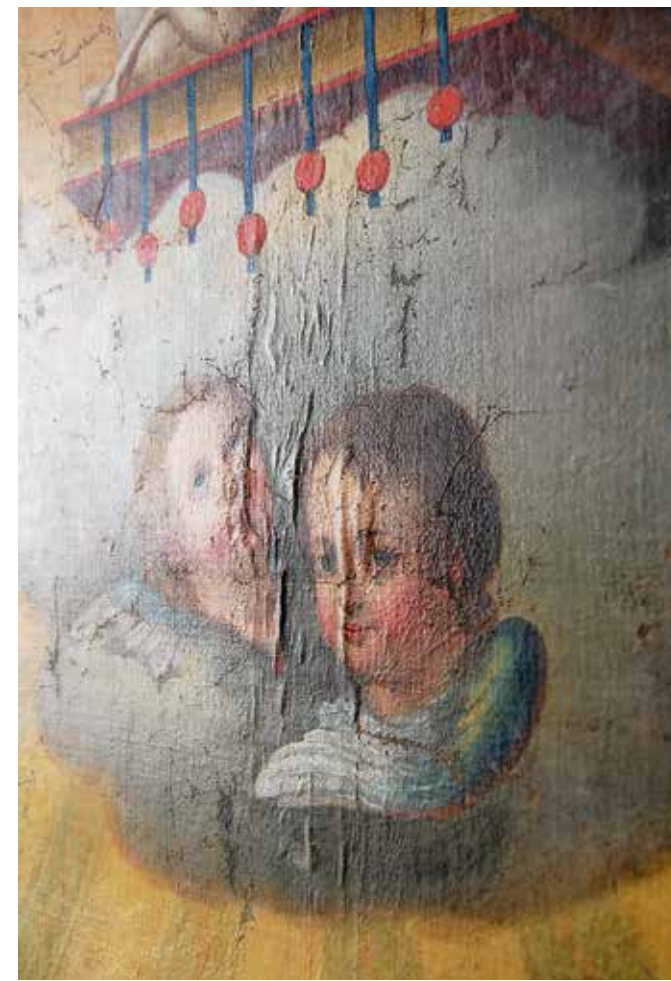
Planina, cerkev sv. Marjete, oljna slika neba, poškodbe na nosilcu in barvni plast (foto: Katarina Blaži)

Lično stran slike sem pred posegi zaščitila s klejno raztopino in lističi riževega papirja. S tem sem preprečila nastajanje novih poškodb pri postopku odstranjevanja podlepljenega platna. Platno in lepilo sem postopno odstranjevala s skalpelom in s tamponi, namočenimi v vroči vodi, in s suhimi tamponi. Sledilo je utrjevanje barvne plasti, grunda in ravnanje slike s klejem (po V. Povšetju).

Za odstranjevanje nečistoč, laka in starih retuš sem uporabljala različne raztopine amonijaka v vodi in ponekod tudi mešanico alkohola in acetona. Manjkajoče kose platna sem pritrčila z Beva filmom in riževim papirjem. Plombe in razpoke sem zapolnila s kredno-klejnim grundom. Nivo plomb sem prilagodila barvni plasti. Podlaganje barvnih tonov sem izvedla v akvarelni tehniki. Sledilo je podlepljenje slike. Novo tanjše in redko tkano laneno platno sem napela na začasni podokvir, ga impregnirala s klejem in trikrat premazala z 20-odstotno raztopino Beva371. Podlepljenje v ogreti podtlačni mizi se je izvedlo v Konservatorsko-restavratorskem ateljeju Šentjošt. Podlepljeno sliko sem s sponkami preko filca napela na podokvir, odstranila odvečno lepilo Beva371 z White spiritom in zaščitila plombe z raztopino šelaka. Sledila sta lakiranje z damar saten lakom in retuširanje. Retušo sem izvedla z alkidnimi barvami. Ker je bila originalna slika na nekaterih mestih manjša od podokvirja, sem sliko dodatno pritrčila z lične strani preko keper traku. Na hrbtni strani sem s tankim platnom zaščitila nosilec in podokvir pred nečistočami. Sliko, okrasni okvir in nosilne palice smo sestavili v cerkvi. Pred montažo okrasnega okvirja na sliko se je na hrbtno stran montiral zavese. Nebo se ponovno uporablja pri cerkvenih obredih – procesijah.

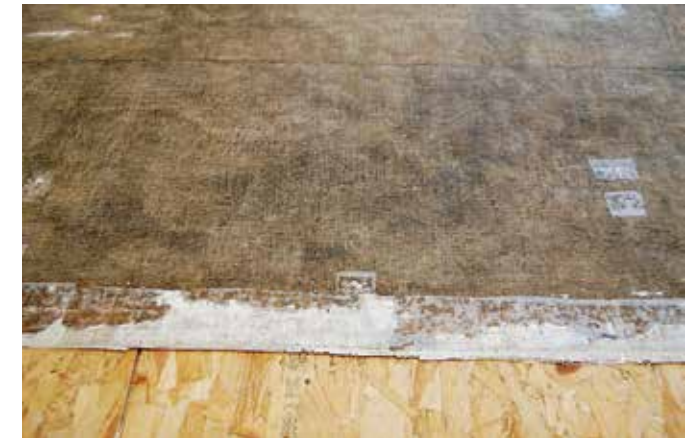
Planina, cerkev sv. Marjete, oljna slika neba, dopolnjevanje manjkajočega platna (foto: Katarina Blaži)

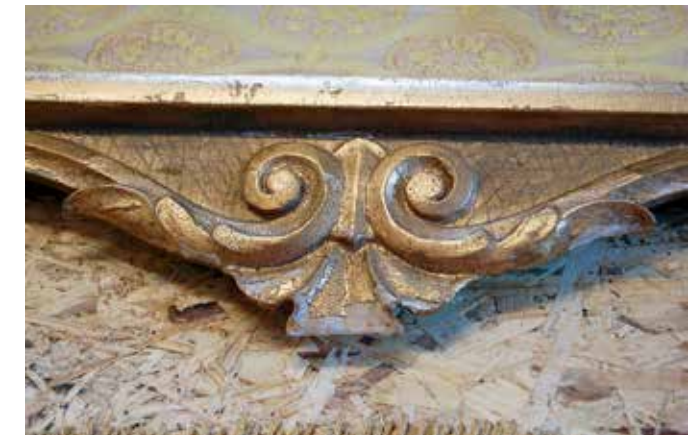
Planina, cerkev sv. Marjete, okrasni okvir, poškodbe na okrasnem okvirju (foto: Katarina Blaži)

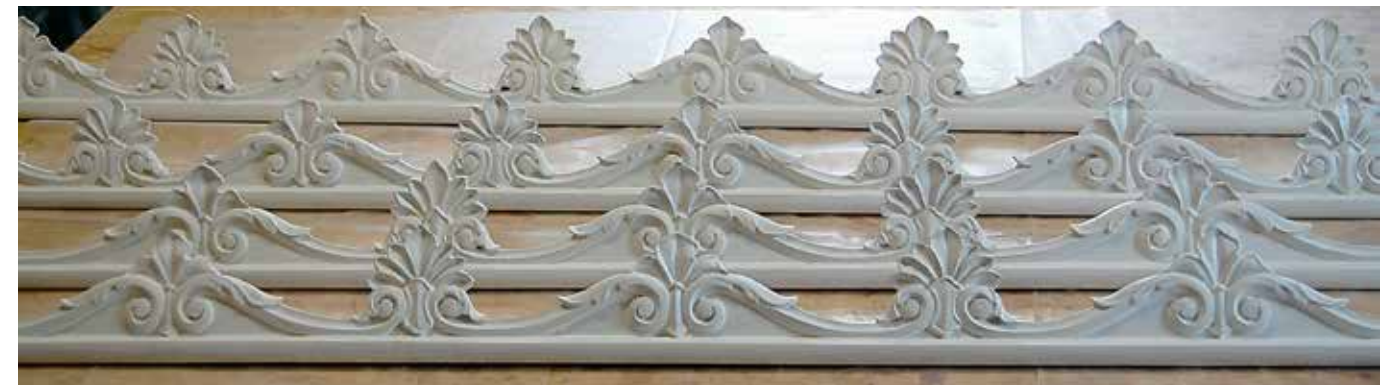
Planina, cerkev sv. Marjete, pripravljen okvir na graviranje, barvanje in zlatenje (foto: Katarina Blaži)

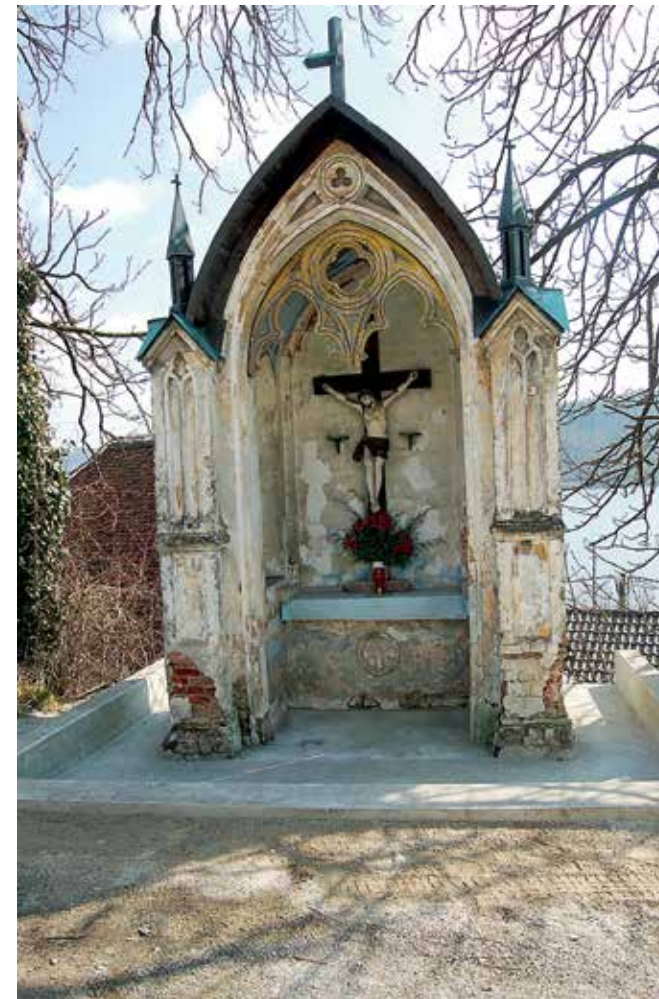
Planina, kapelica v Dolnji Planini, plato omogoča odvodnjavanje padavinske vode s ceste mimo kapelice (foto: E. Belingar, 2016).

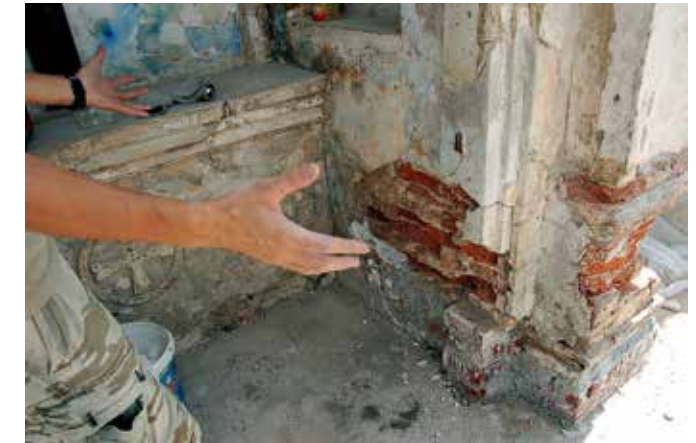
Planina, kapelica v Dolnji Planini, restavratorska dela na kapelici so se pričela julija 2017. Opečni zidaki kapelice so bili vključno z ometom v razpadajočem stanju (foto: E. Belingar, 2017).

Pozidavi je sledilo ometavanje. Tudi tu sem površine najprej obrizgal z redko apneno malto. Obšival sem robove originalnega ometa. Najprej sem nanese plast grobega ometa, in sicer malo nižje od originala, tako da sem pustil prostor za zaključno plast. Grob omet sem narezal in pustil, da se posuši.

Za zaključni sloj ometa sem uporabil fino apneno malto. Zadnji sloj sem naredil v višini originala. Vsak zaključni sloj sem utrdil z apnenim beležem, ko je bil še vlažen. Prav tako sem uporabil apneni belež in apneno vodo za utrjevanje odprtih delov starega ometa. Za izdelavo okroglih delov baz sem si pomagal s šablono. Za izdelavo spodnjega dela baze sem uporabil sušilni omet Hydroment v dveh plasteh.
