Varstvo
spomenikov
poročila

Zavod za varstvo
kulturne dediščine Slovenije

V tej številki so objavljena poročila o spomeniškovarstvenih posegih na objektih kulturne dediščine v Sloveniji v letu 2017. Poročila izhajajo od leta 1948, sprva kot del revije *Varstvo spomenikov*, od leta 1998 pa kot samostojna edicija.

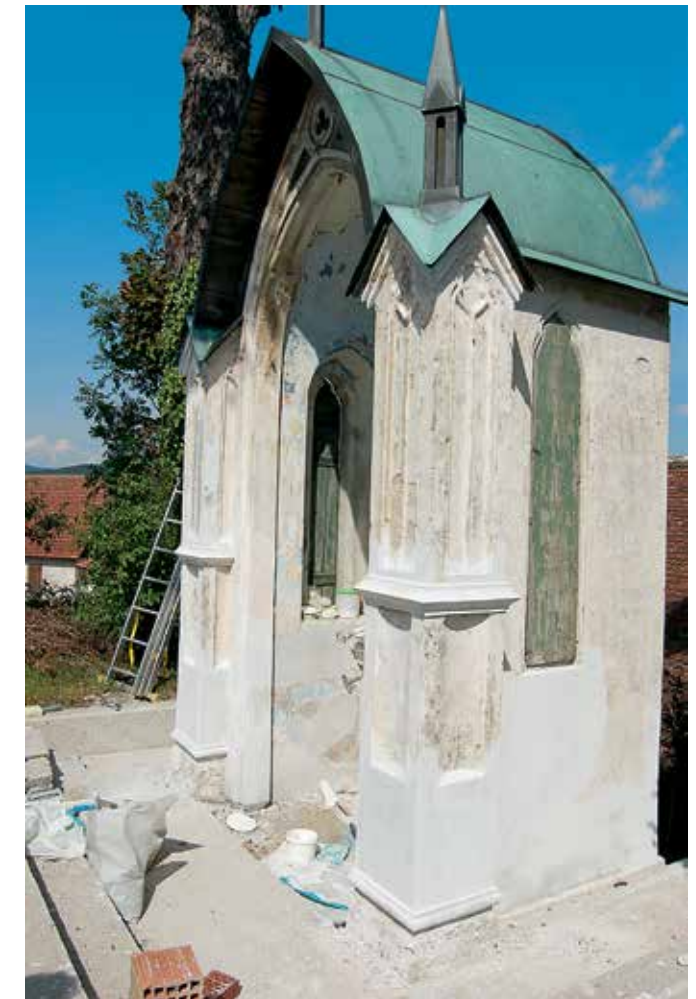
Planina, kapelica v Dolnji Planini, po domodelaciji ometov na zunanjsčini. Na spodnji del baz je bil nanesen sušilni omet (foto: E. Belingar, 2017).

Za zaključni sloj ometa sem uporabil fino apneno malto. Zadnji sloj sem naredil v višini originala. Vsak zaključni sloj sem utrdil z apnenim beležem, ko je bil še vlažen. Prav tako sem uporabil apneni belež in apneno vodo za utrjevanje odprtih delov starega ometa. Za izdelavo okroglih delov baz sem si pomagal s šablono. Za izdelavo spodnjega dela baze sem uporabil sušilni omet Hydroment v dveh plasteh.

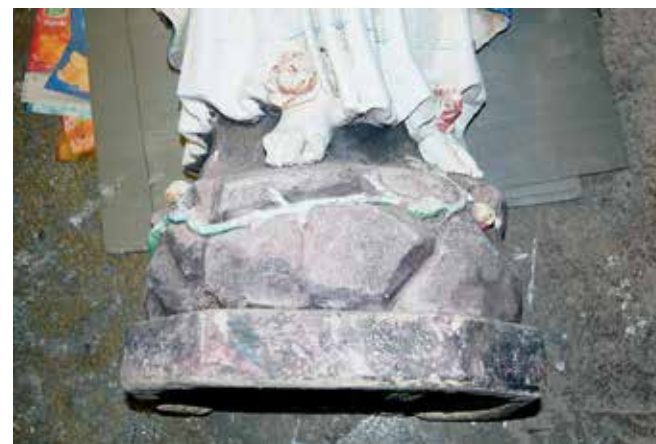
Planina – trško jedro, kapelica pod Marijo, kip Marije Lurške, vgraviran žig izdelovalca (foto: Katarina Blaži)

Med postopkom sondiranja sem odkrila originalne barvne nanose. Na podstavku in kamenju je bil vgraviran žig izdelovalca. Ostanke izvornika se barvno ujemajo z ikonografijo poslikave Marije Lurške, ki je upodobljena v belem plašču in beli obleki z modrim pasom, robovi obleke in plašča so pozlačeni, inkarnat je v zelo nežnih odtenkih barve kože.

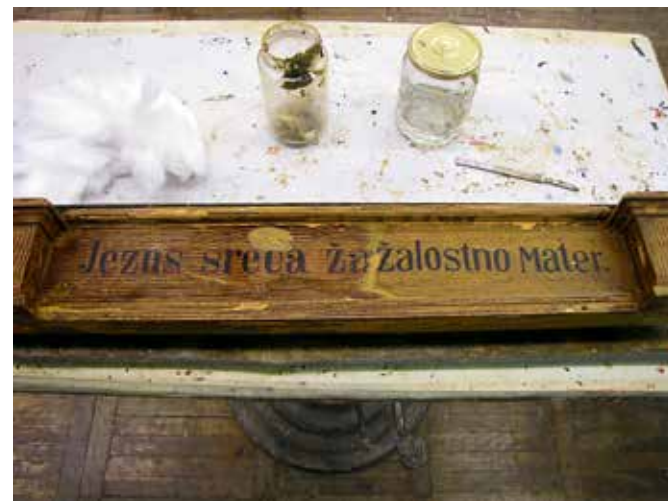
Planina nad Horjulom, odstranjevanje preslikave s topili (foto: Frančiška Oražem, 2017)

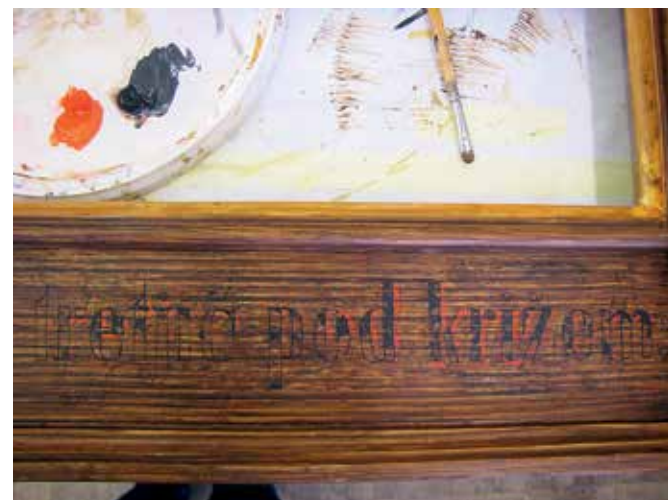
Planina nad Horjulom, rekonstrukcija poškodovanega napisa (foto: Frančiška Oražem, 2017)

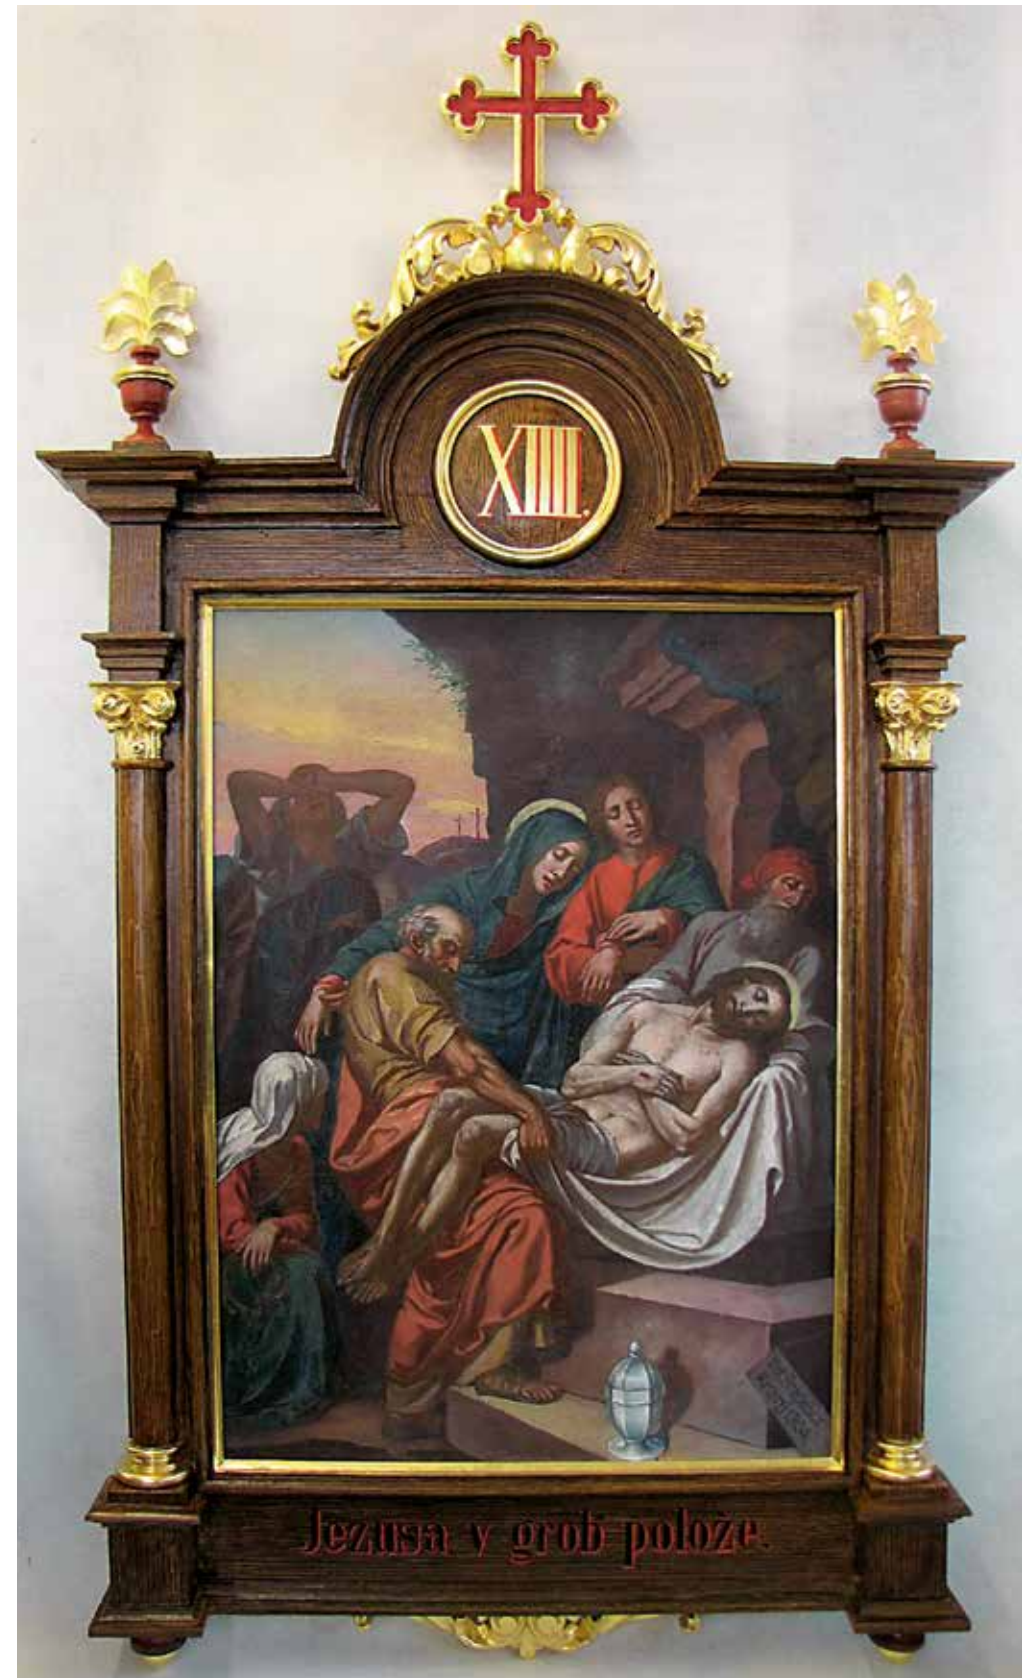
Planina nad Horjulom, postaja križevega pota po končanem konservatorsko-restavratorskem posegu (foto: Frančiška Oražem, 2017)

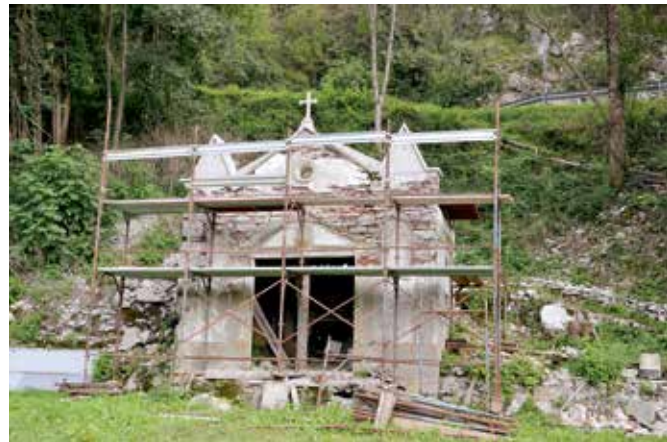
Plave, kapela iz prve svetovne vojne, začetek obnove (foto: Ernesta Drole)

Maria Muccinija, ki se je kot vojak boril v prvi svetovni vojni na soški fronti, začela zbirati sredstva za obnovo kapele. Zbrana sredstva so zadostovala, da se je obnova lahko začela. Kapelo je zob časa zelo načel. Imeli smo dovolj fotografske dokumentacije, da smo lahko skoraj v celoti rekonstruirali manjkajoče dele vhodne fasade. Dva detajla na vhodni fasadi sta bila tako uničena, s fotografij pa slabo berljiva, da nista bila rekonstruirana. Kapela je pokrita s pločevinasto streho. Obnovljena je bila tudi notranjost kapele. Restavriranih je bilo šest napisnih plošč. Eno ploščo, ki je izginila v času, ko je bila kapela zapuščena in ni imela skrbnika, pa smo nadomestili s kopijo, saj so bili na voljo vsi podatki o njenem izgledu. Po fotografski dokumentaciji in ohranjenih fragmentih so se obnovile tudi poslikave v notranjosti kapele. Kapela ni imela vhodnih vrat. Po fotografski dokumentaciji so bila na novo narejena tudi lesena vrata.

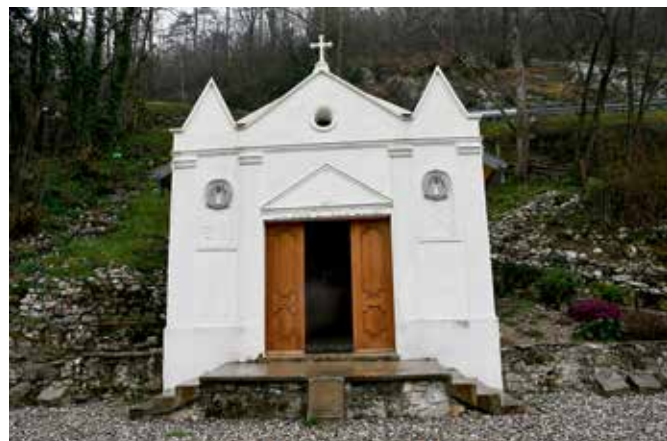
Plave, kapela iz prve svetovne vojne po obnovi (foto: Ernesta Drole)

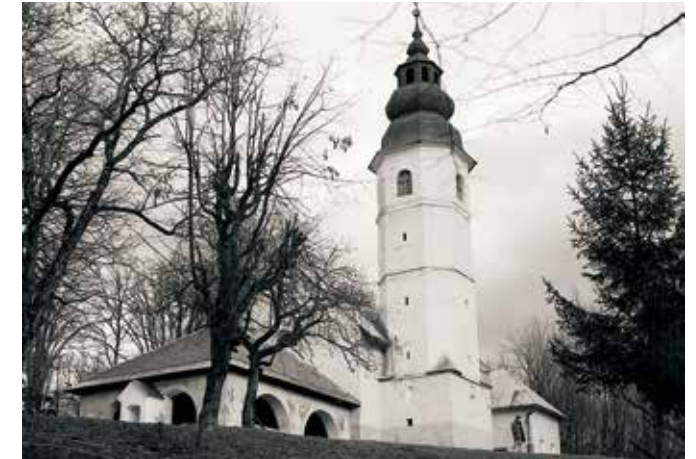
Vinica, cerkev Matere Božje leta 1992 (foto: Anton Miklavžin)

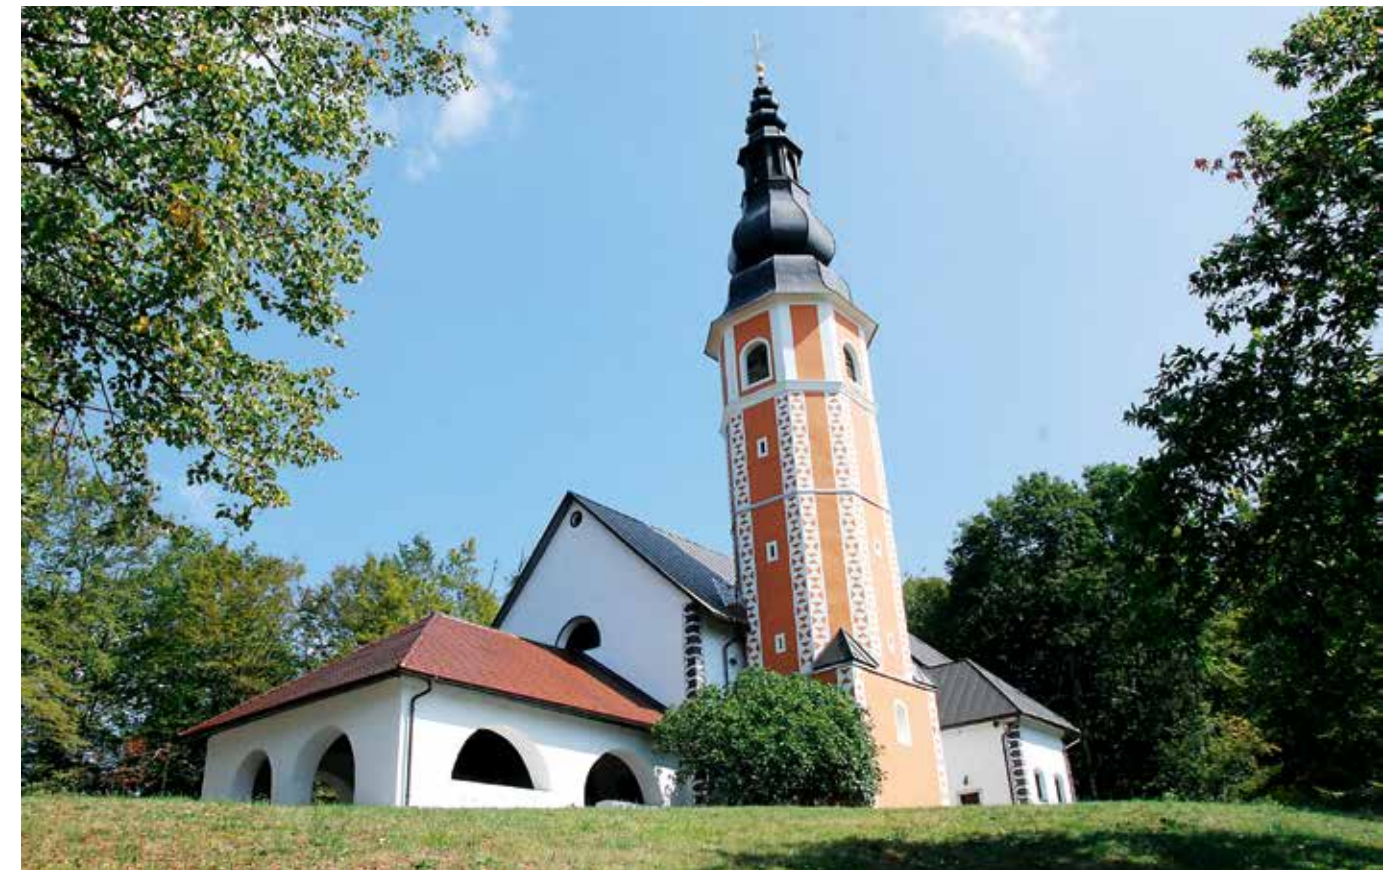
Vinica, cerkev Matere Božje po obnovi leta 2017 (foto: T. Mesojedec)

Zelo zahtevna in obsežna naloga je bilo raziskovanje in ohranjanje izvornih oblik in dekorativnih poslikav, ki so se skrile med obnovami v preteklosti. Po obsežnem projektu obnove sta se je v precejšnji meri spremenili dosežanja zunanja podoba cerkve in njena spomeniška prezentacija.

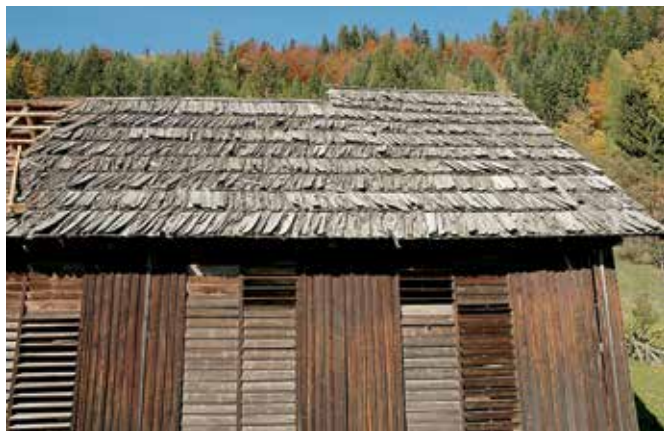
Podolševa, gospodarsko poslopje domačije Podolševa 20, dotrajana strešna kritina na vzhodni strešini zgornjega gospodarskega poslopja (foto: Barbara Klanšek)

V septembru 2016 se je pričela zamenjava dotrajane strešne kritine na jugozahodni strešini spodnjega (vzhodnega) gospodarskega poslopja ter na južnem mostovžu. Dela so se nadaljevala oktobra 2017, ko se je z novimi žaganimi macesnovimi deskami prekrila vzhodna strešina zgornjega (zahodnega) gospodarskega poslopja. Prekritje druge polovice strehe je predvideno v letu 2018.

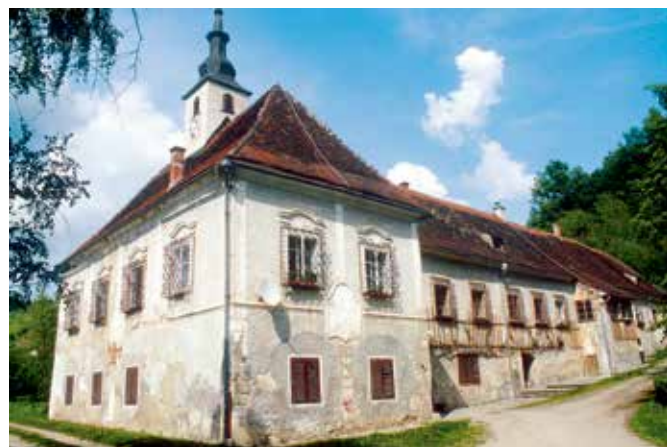
Polički Vrh, Jareninski dvor pred obnovo, pogled na južno in zahodno fasado (foto: J. Skalicky, 2003)

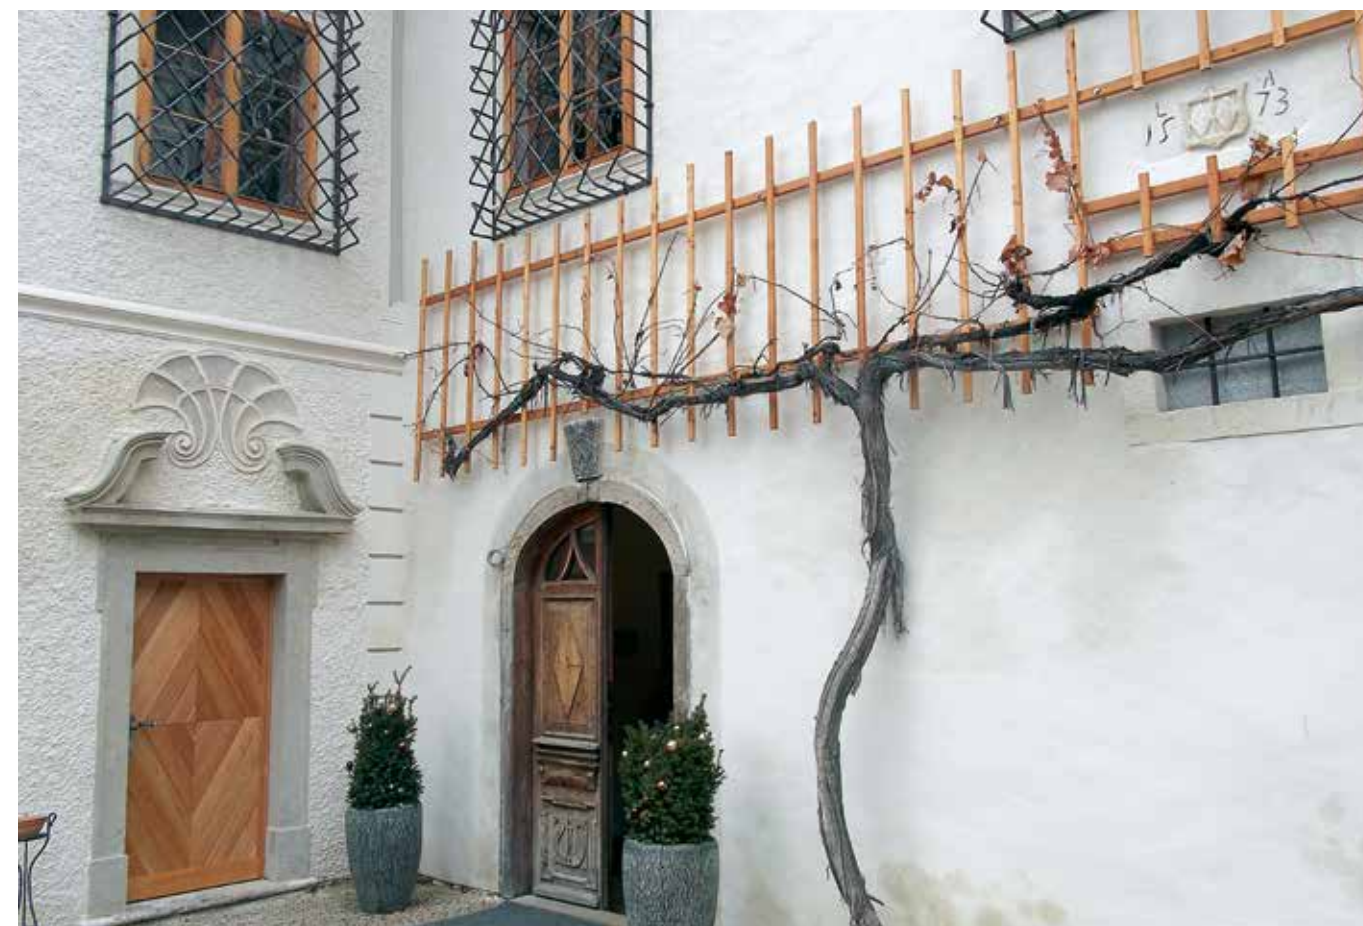
Polički Vrh, Jareninski dvor, vhod v kapelo z obnovljenim baročnim portalom in glavni vhod v dvorec, opremljen s ščitcem z admontskim grbom in inicialkami P.N.K. Letnica 1573 ter inicialki L in A so bile ob kamnitem admontskem grbu odkrite leta 2013 (foto: J. Skalicky, 2017).

Poškodovani kamniti detajli – nekateri okenski okvirji v nadstropju dvorca, okvirji kletnih oken na severni strani dvorca, eden posnet na ajdovo zrno, bogato oblikovan kamnit baročni portal kapele in poznogotski kamnit kletni portal zazidanega nekdanjega kletnega vhoda na južni strani poslopja, oblikovan polkrožno s posnetim robom na ajdovo zrno – so očiščeni in konservirani. Očiščena in utrjena sta tudi kamniti ščitec z admontskim grbom in inicialkami P.N.K. nad glavnim vhodom južne fasade ter kamnit grb admontskega samostana v ostenju južne fasade levo od glavnega vhoda z

letnico 1573 ter inicialkama L in A, najdenimi pri sondiranju ometa. Letnica z inicialkama je prezentirana. Pri obnovi obočne pole v vzhodnem ostenju vinske kleti se je v ostenju našla kamnita obroba kletnega okna, ki je posneta na ajdovo zrno. Enaka poznogotska kamnita obroba kletnega okna je bila po odstranitvi pomožnega stopnišča v nadstropje najdena tudi na južni fasadi. Obe okni sta bili zaradi izvedbe opečnega kletnega oboka zazidani. Primarni strop v vinski kleti je bil lesen. O tem pričajo kosi porezanih stropnikov, najdeni pod fasadnim ometom južnega kamnitega ostenja, ki so se verjetno podaljšali v zunanji leseni gank. Vhodna dvokrilna, lepo oblikovana hrastova vrata z motivom harf so ohranjena in obnovljena, vsa ostala zunanja vrata so nova, na zunanjščini izvedena na ribjo kost, v notranjščini neustrezno kasetirana. Izvedena in vstavljena so bila brez našega vedenja. Okna iz različnih obdobij so bila v glavnem dotrajana in so vsa zamenjana z novimi. Izdelana so iz macesnovega lesa po vzoru ohranjenih oken z zapirali z metuljčkom. Kvalitetno in bogato izdelane baročne kovane okenske mreže je bilo treba očistiti, obnoviti, dodelati manjkajoče elemente in premazati z zaščitnim sredstvom.

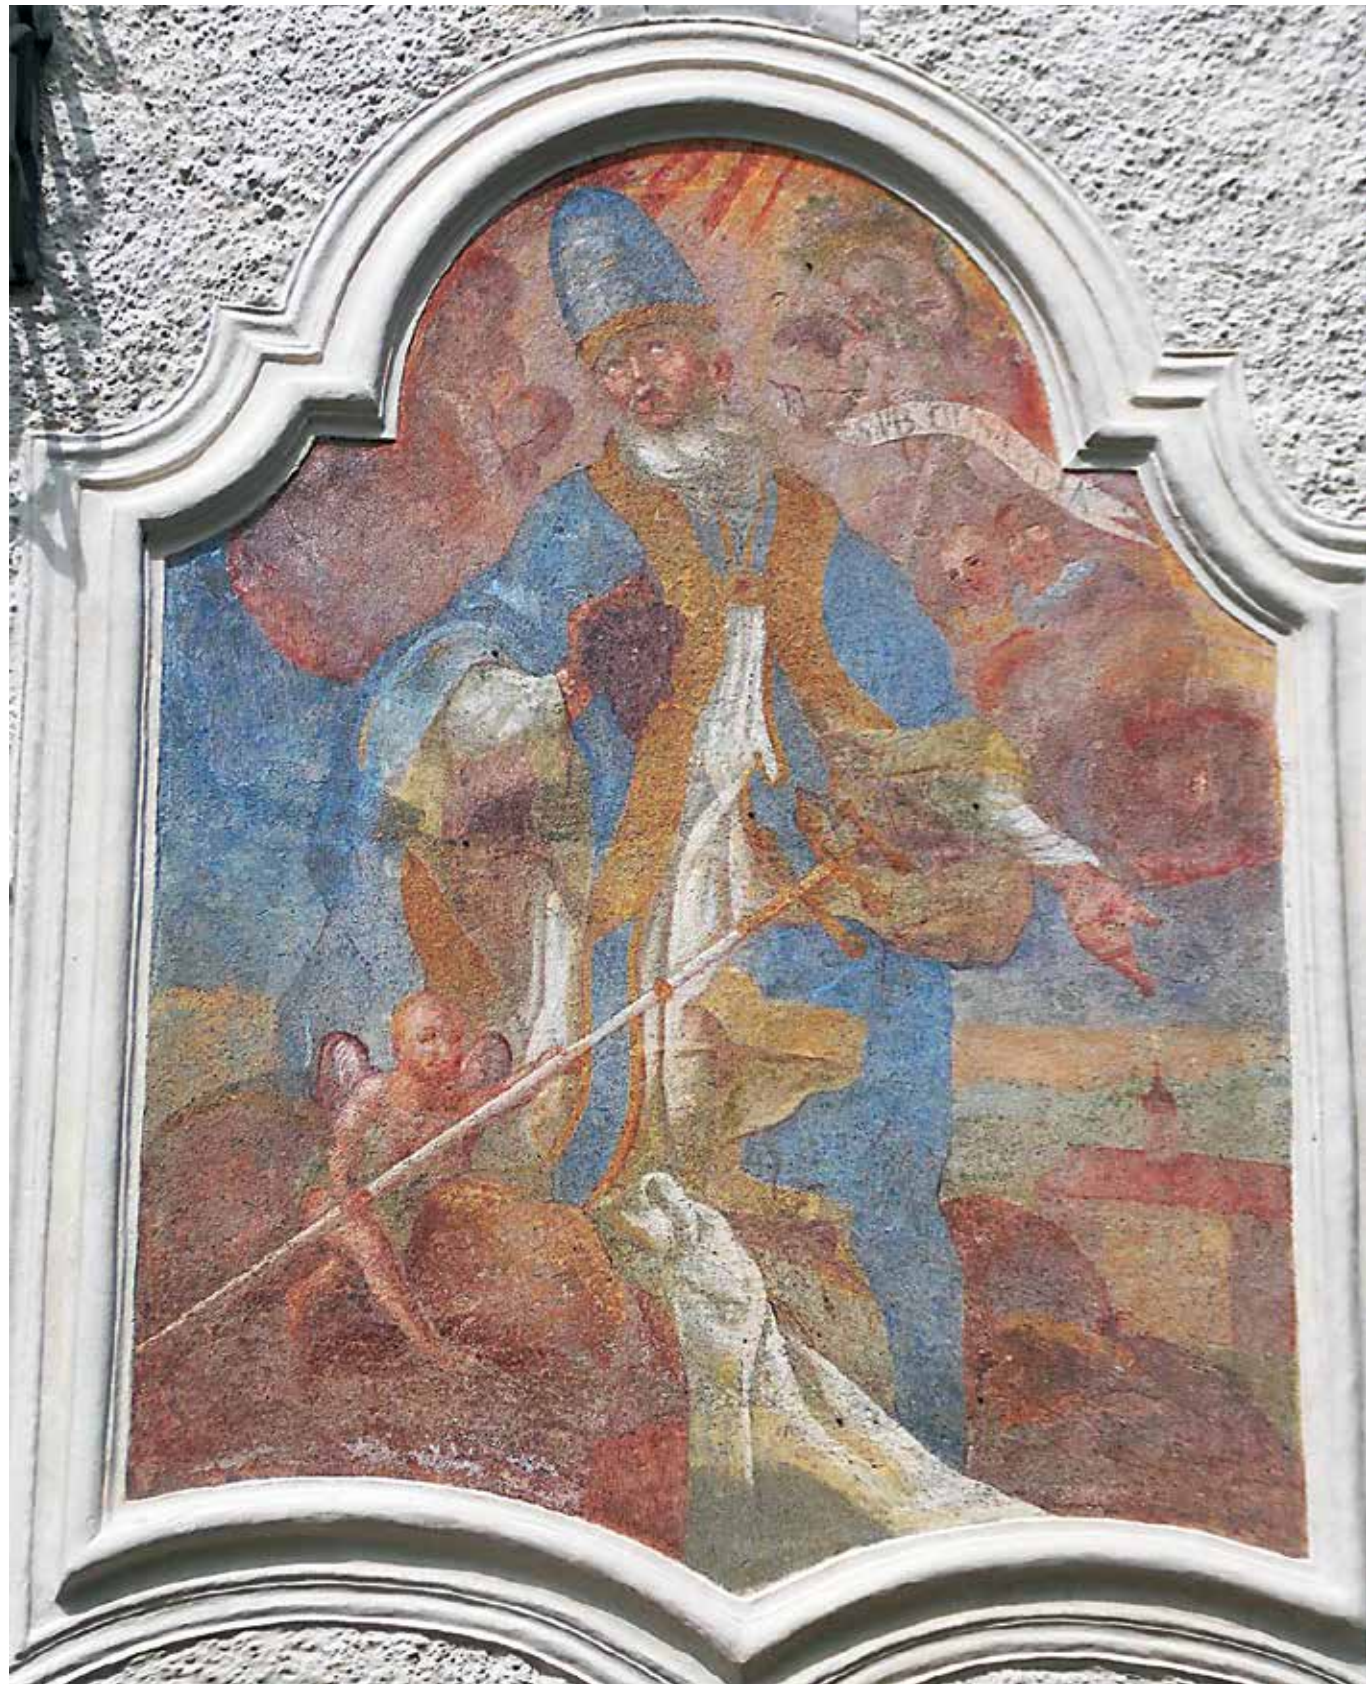
Polički Vrh, Jareninski dvor, restavrirana baročna freska sv. Urbana z grozdom v roki in napisom SUB CUSTODIUM (pod varstvom) (foto: J. Skalicky, 2017)

Freske v baročnih okvirjih v nadstropju južne, zahodne in severne fasade zahodnega trakta, ki so bile komaj vidne, so kvalitetno restavrirane. Na južni fasadi je naslikan sv. Urban z grozdom v roki, na severni je sv. Blaž s svečo v roki, na zahodni strani pa so ohranjeni le trije manjši fragmenti.

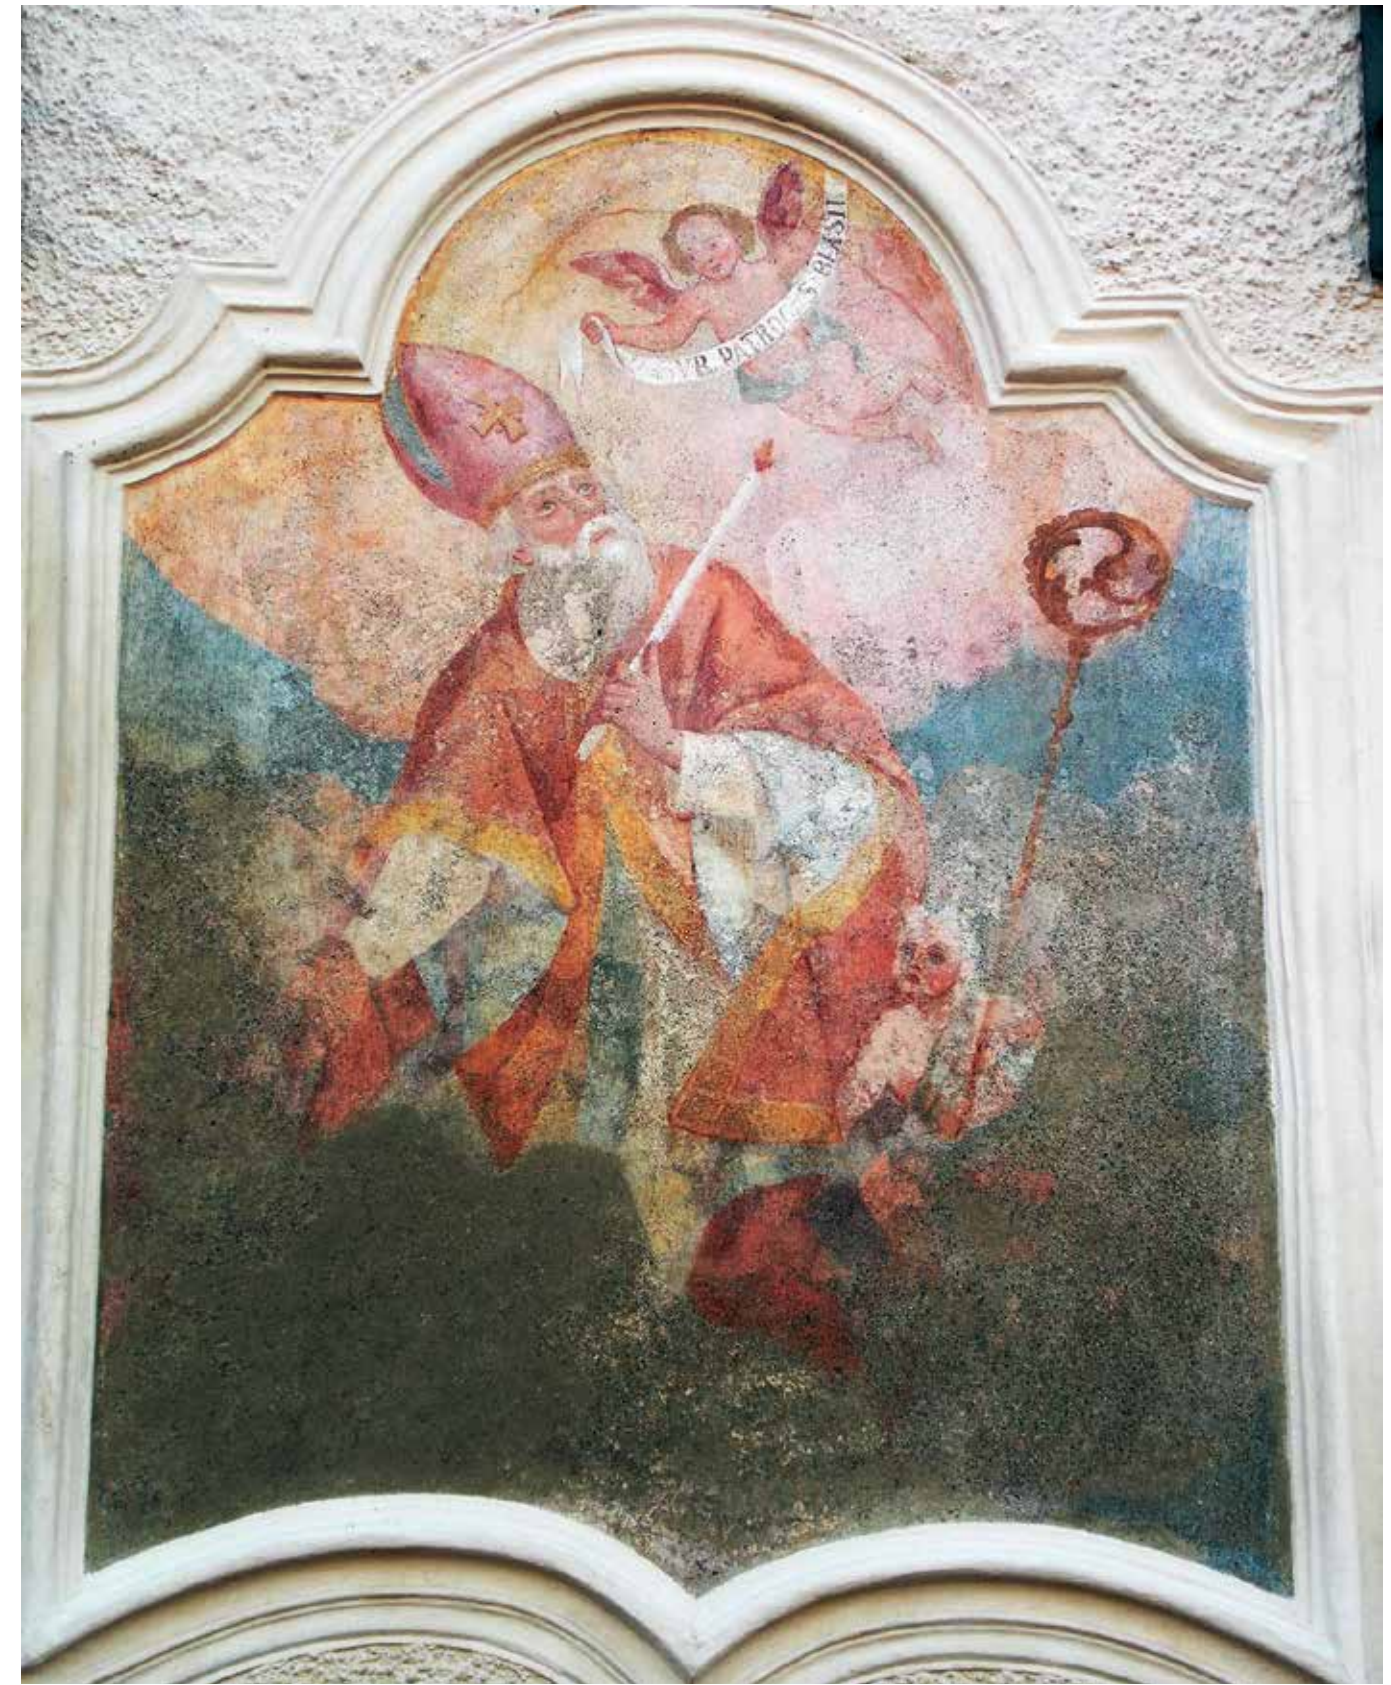
Polički Vrh, Jareninski dvor, prizor sv. Blaža s svečo v roki in napisom SUB PATROC S BLASII (pod zaščito sv. Blaža) po konservatorsko-restavratorskem posegu (foto: J. Skalicky, 2017)

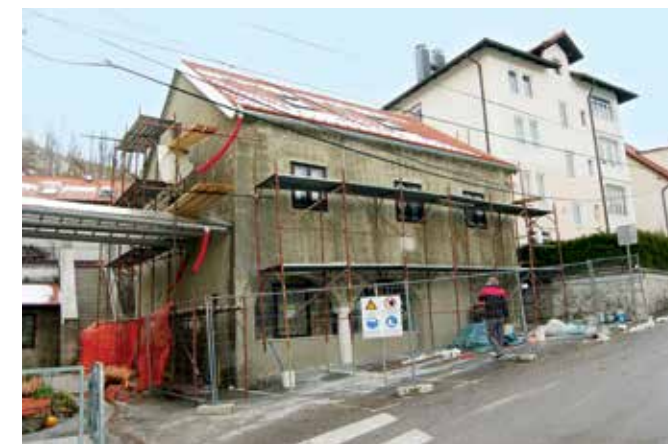
Postojna, stara bolnišnica, med potekom del (foto: E. Belingar, 2017)

Doseženi rezultati so v skladu s pričakovanim, do novih odkritij ni prišlo. Barvno študijo je izdelala restavratorka ZVKDS, OE Nova Gorica, Marta Bensa, konservatorski nadzor je izvajala etnologinja iste enote Eda Belingar. Fasaderska dela je izvajalo podjetje GPS Grad, d. o. o., iz Gradišča nad Pijavo Gorico.

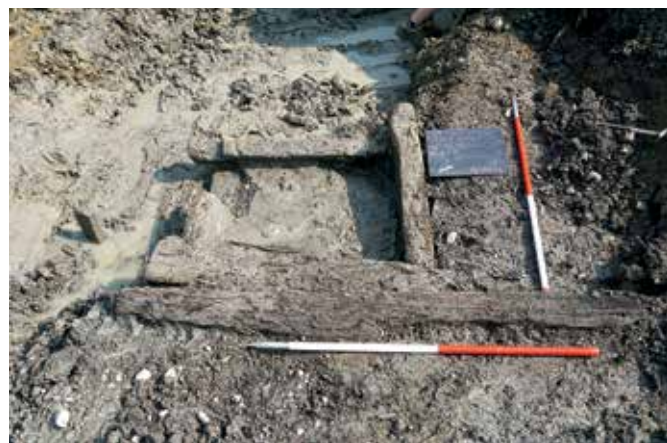
Odkrito gradivo je večinoma moderno in novodobno. Prav tako smo dokumentirali novo- ali srednjeveško keramiko, rimskodobni gradbeni material in posamezne odlomke keramičnega posodja v recentnih plasteh. V zasutju vodnjaka so bili odkriti zaobljena opeka, ostenja srednje- ali novoveške keramike brez premaza in odlomek ustja lonca iz črne kuhinjske keramike

Ptuj, arheološko najdišče Štuki – marof, fotografija lesenega vodnjaka, pogled proti jugovzhodu (foto: Ana Kovačič)

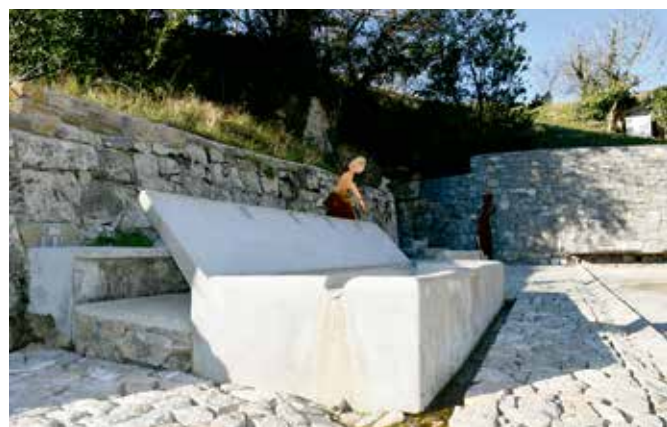
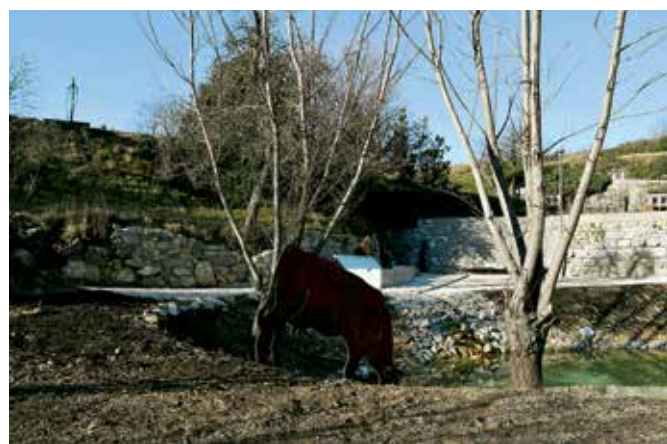
potjo. Posebna pozornost je bila namenjena predstavitvi prvotnega tlaka t. i. balataca ob koritih in izvira. Gre za izvedbo historičnega tlaka iz vertikalno položenega avtohtonega kamna z minimalnimi odmiki. Fuge med kamni so zapolnjene z glino, mešano z zemljino.

Ravnica, korita in kal Na vodi, stanje po celoviti obnovi (foto: A. Ščukovt, 2018)

Ravnica, korita in kal Na vodi, stanje po celoviti obnovi (foto: A. Ščukovt, 2017)

Leta 2018, v drugi fazi obnove vodnega vira, je podjetje Komunala Nova Gorica pričelo urejati okolico območja Na vodi. Najprej so sanirali kal z bližnjo okolico in dostopno

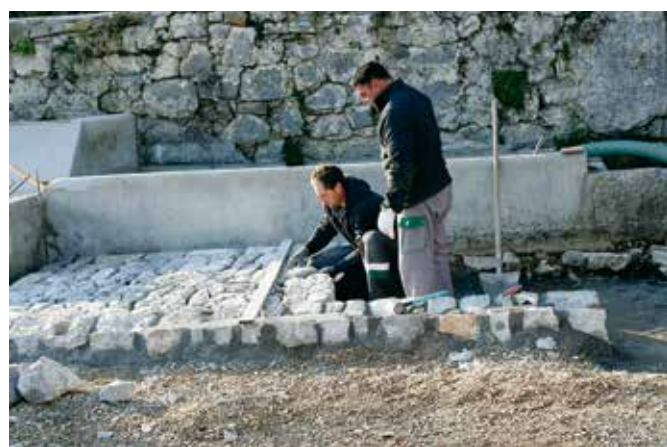
Ravnica, korita in kal Na vodi, polaganje »balataca« (foto: A. Ščukovt, 2017)

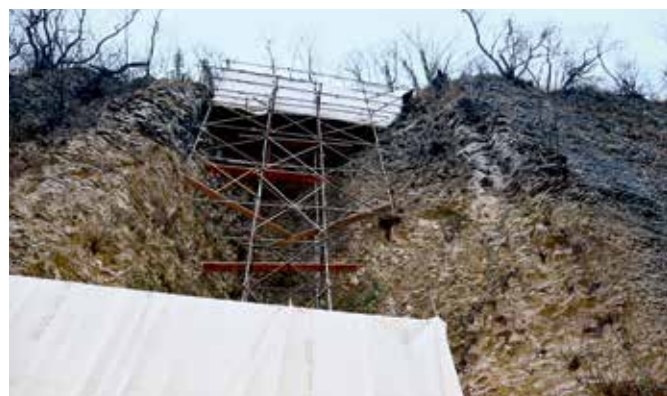
Sela pri Volčah, obnova enoločnega mosta (foto: A. Ščukovt, 2017)

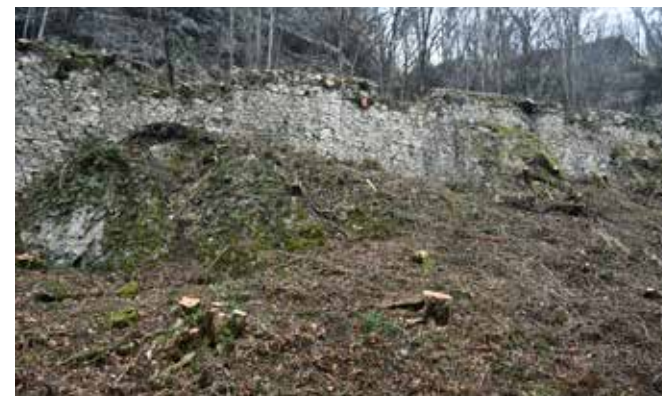
Sela pri Volčah, podporni zid stare soške poti pred sanacijo (foto: A. Ščukovt, 2017)

zidovih. Obstoječim še ohranjenim ograjam so tudi odstranili nestabilne kamne. Ograje so bile nato ponovno pozidane z lomljenim in obtolčenim avtohtonim kamnom. Sanacija poškodovanih podpornih zidov je obsegala temeljenje in vgrajevanje sider ter ponovno pozidavo manjkajočih delov zida z avtohtonim kamnom in v podobni tehniki gradnje, kot so obstoječi stari zidovi. Zahtevna je bila sanacija enoločnega kamnitega mosta. Kamnito konstrukcijo mosta so oprali z vodnim curkom, očistili poškodovanih reg in jih zapolnili z ekspanzijsko cementno malto tako, da so rege ostale poglobljene. Most so statično utrdili tudi z injektiranjem, izvedli so povozno pot iz štokanega betona in mu dogradili parapetno ograjo v višini 60 cm.

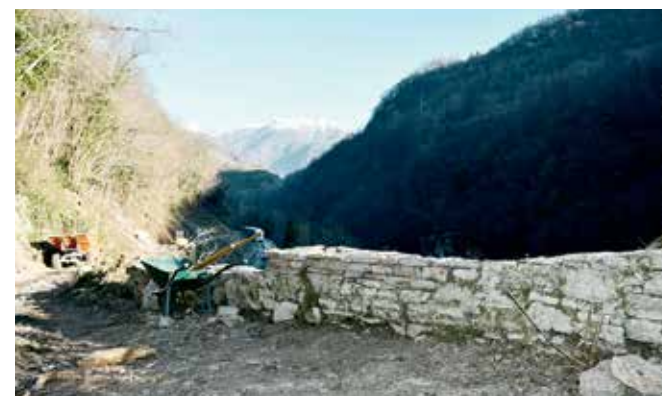
Sela pri Volčah, stara soška pot, sanacija zidov (foto: A. Ščukovt, 2017)

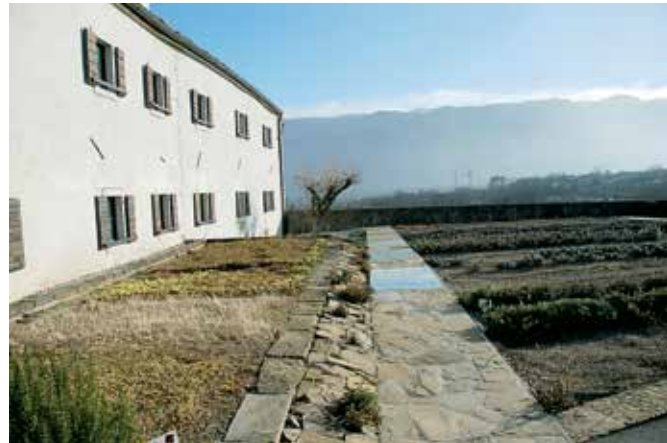
Stavbno pohištvo, ki je bilo izdelano ob celoviti prenovi vseh štirih objektov leta 1995, je dotrajalo zaradi izpostavljenosti burji in dežju. To velja predvsem za polkna, zato so jih na vzhodni strani zamenjali z novimi, po vzorcu predhodnih iz macesnovega lesa. Izdelal jih je mizar iz bližnje vasi Budanje. Lastnik domačije je v tem letu obnovil v dolžini dobrih 50 m kamniti oporni zid, ki omejuje pot na Majerijo z vinogradom.

Slap, domačija Slap 18, pogled na Majerijo z zeliščnim vrtom, dotrajana polkna na gostinskem delu objekta (foto: A. Ščukovt, 2017)

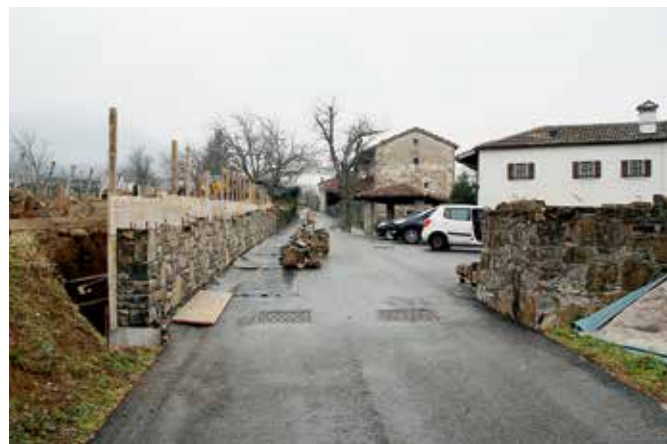
Slap, gradnja podpornega zida na območju Majerije (foto: A. Ščukovt, 2017)

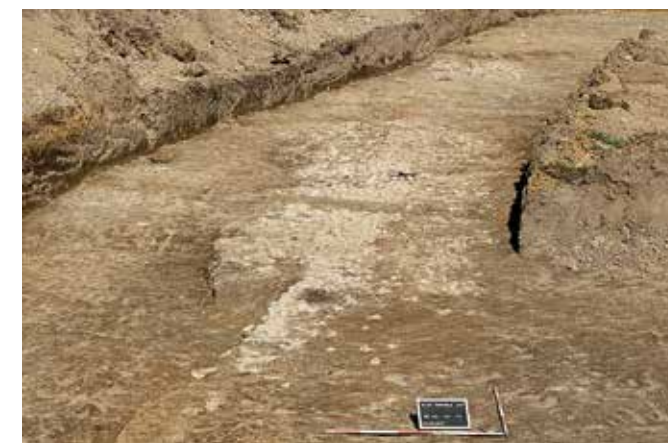
8,40 m, razdalja med obcestnima jarkoma na skrajnih legah pa 12 m. Največja ohranjena dolžina ceste je 54 m, kolikor je merila tudi dolžina izkopnega polja. Od površine cestišča so se obdržale predvsem tri večje koncentracije kamnov, deloma pa so bile na cesti ohranjene še kolesnice.

Slovenska Bistrica, del cestišča rimske ceste z ohranjenimi kolesnicami (foto: Boris Tušek, PJP, d. o. o.)

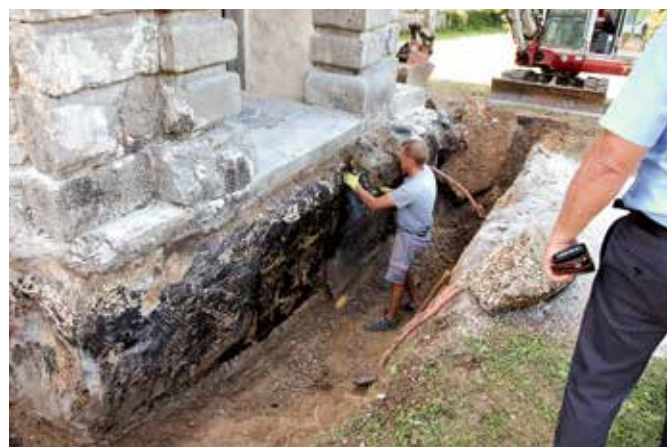
Soteska ob Krki, vrtni paviljon Hudičev turn, odstranitev obstoječega drenažnega zasutja (foto: T. Mesojedec)

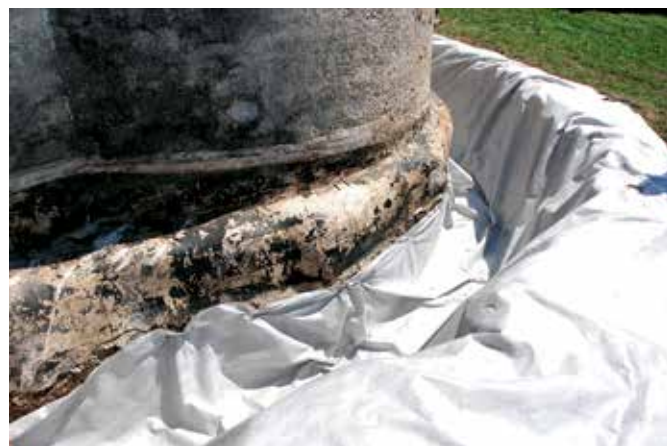
Soteska ob Krki, vrtni paviljon Hudičev turn, polaganje vodoprepustnega geotekstila Polyfelt TS 50 (foto: T. Mesojedec)

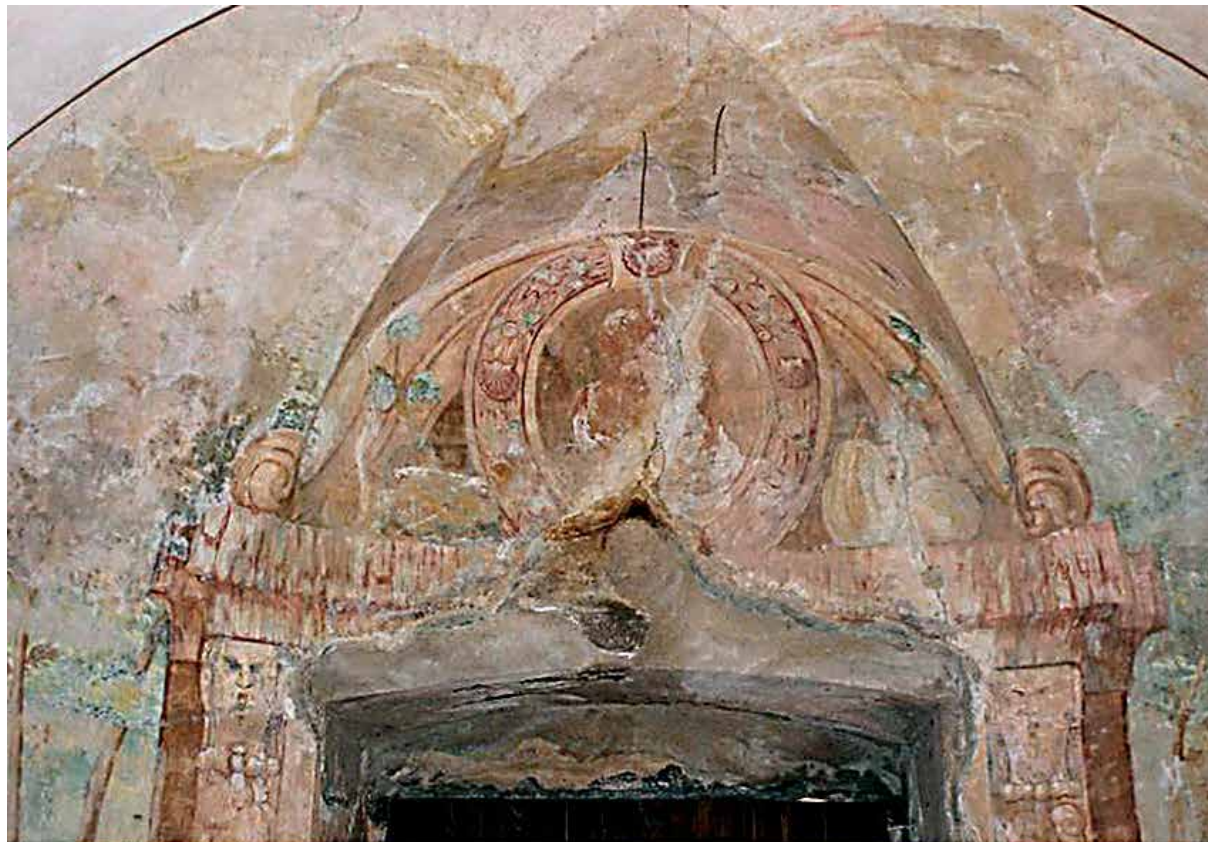
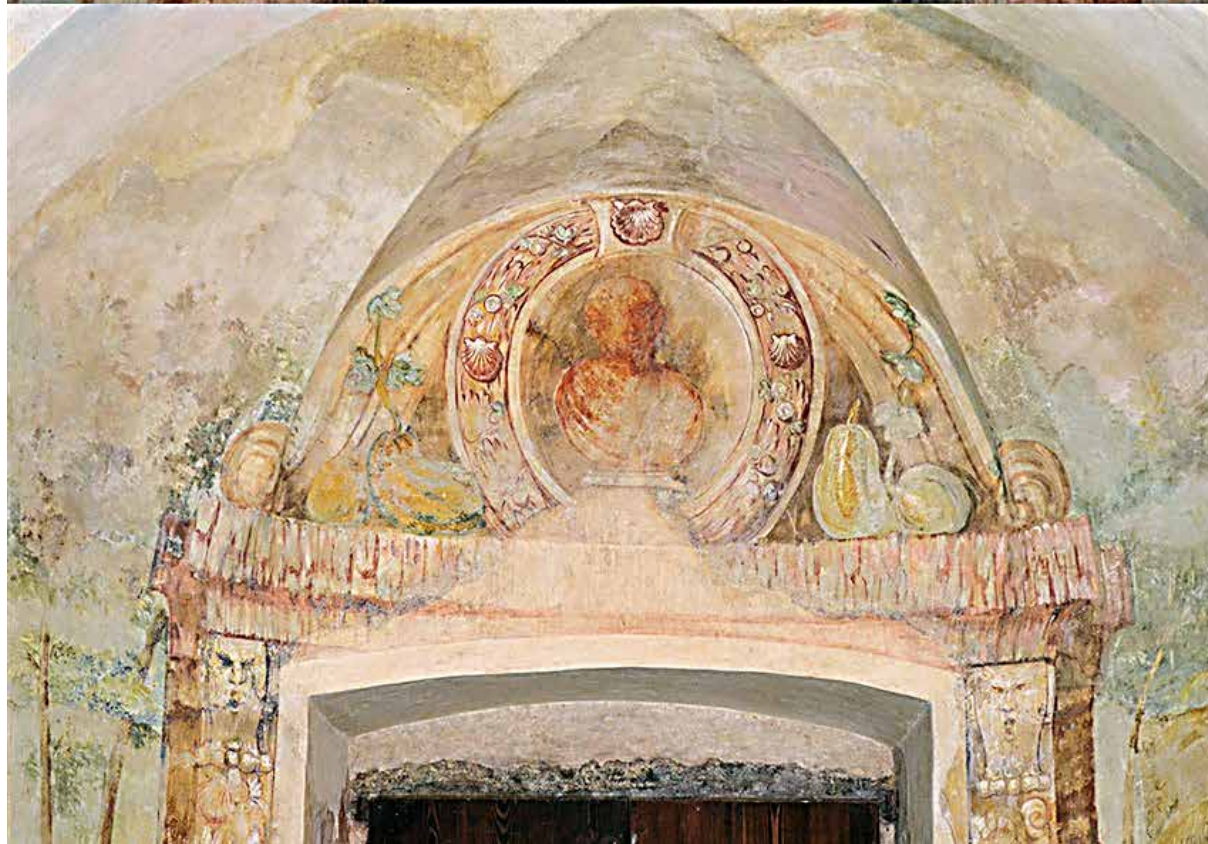
Soteska ob Krki, vrtni paviljon Hudičev turn, zahodni portal pred konservatorsko-restavratorskim posegom in po njem (foto: T. Mesojedec in A. Urbanc)

Kot zadnji konservatorsko-restavratorski poseg pa se je izvedla retuša zakitanih delov. Kot vezivo je bila uporabljena apnena voda z dodatkom Calosila IP (do 3 %). Originalna poslikava je bila izjemno neenakomerno ohranjena. Do višine okoli 1,5 m je bila večina barvne plasti popolnoma uničena, višje pa so bile stene in strop kupole v odličnem stanju; bolj poškodovani so bili zgolj prekladi nad obema vhodoma in celoten strop zahodne apsida. Sklenjeno je bilo, da se manjkajoči deli tonirajo v lokalnem tonu, kjer je original bolje ohranjen, pa se tonirane dopolnitve nadgradijo s črtkano retušo. Mesta, kjer so manjkali deli arhitekture, so se z nežnimi in hladnejšimi barvnimi toni povezala v celoto. Večji zakitani deli so bili tako na videz »utišani« in pomaknjeni v ozadje. Končni rezultat sta poenotena poslikava in celovit prostor, v katerem je čutiti duh bogate tristoletne zgodovine.

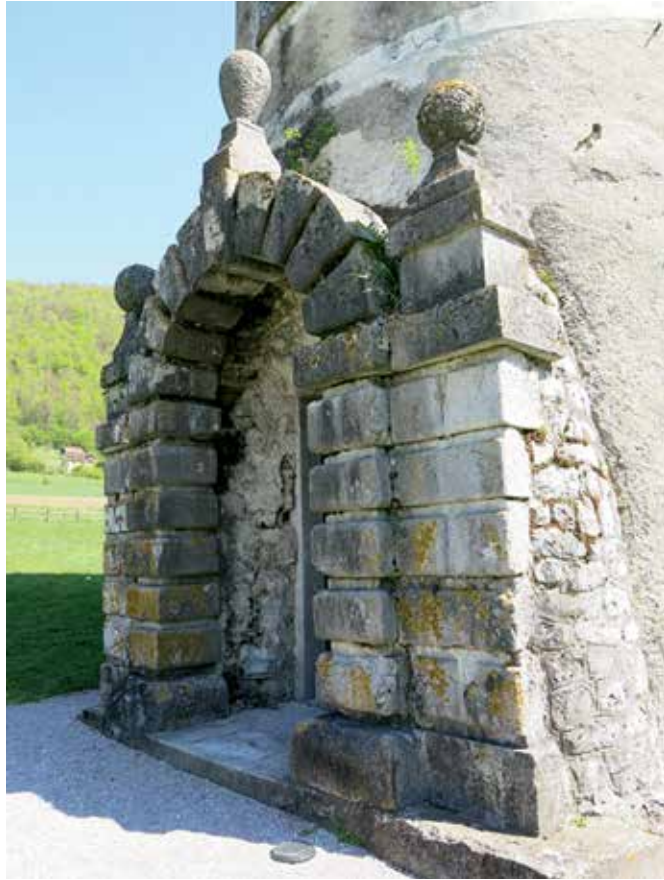
Soteska, Hudičev turn, kamnit portal pred posegom, preraščen z vegetacijo in mikroorganizmi (foto: K. Rus)

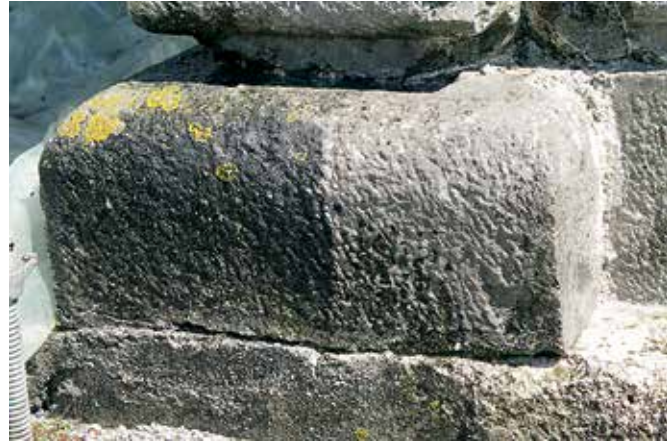
Soteska, Hudičev turn, površina kamna po visokotlačnem čiščenju z vodo (foto: K. Rus)

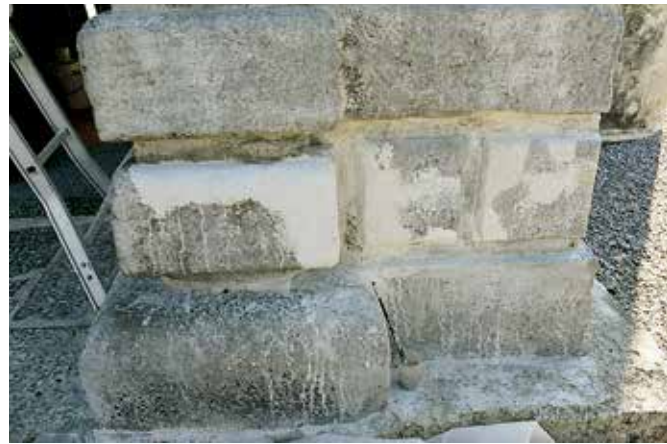
Soteska, Hudičev turn, domodelacija kamna (foto: K. Rus)

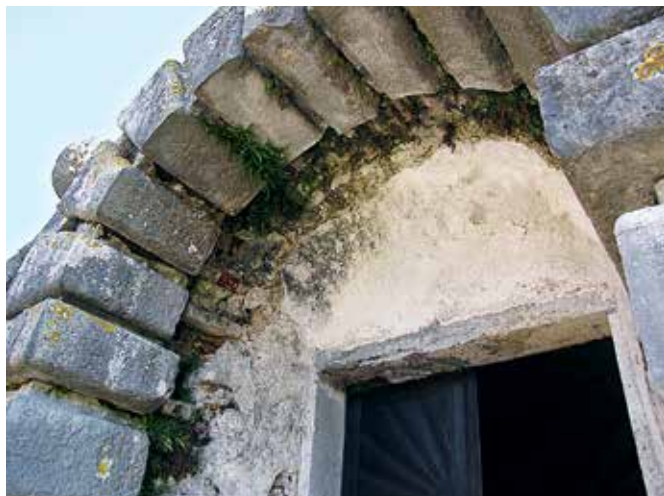
Soteska, Hudičev turn, preperel material in globoke poškodbe obočnega ostenja (foto: K. Rus)

Na zgornjem delu ločnega zaključka portala smo po čiščenju odkrili dolgo razpoko na stiku med fasado in portalom, kjer je prihajalo do močnejšega zatekanja vode. Vanjo smo namestili cevke za utrjevanje in injiciranje ter uporabili enake materiale kot prej. Površino smo ponovno ometali z apnenim ometom iz hidravličnega apna NHL5, gašenega apna in vulkanskega peska.

je bila na pobudo ZVKDS, OE Novo mesto, odstranjena, stike smo ponovno zapolnili z apneno malto, sestavljeno iz hidravličnega apna NHL5, gašenega apna in peska, ter jih na koncu barvno poenotili. Z enako maso smo zapolnili tudi stike med kamnitimi prekladami lica portala, saj so bili ponekod popolnoma prepereli.

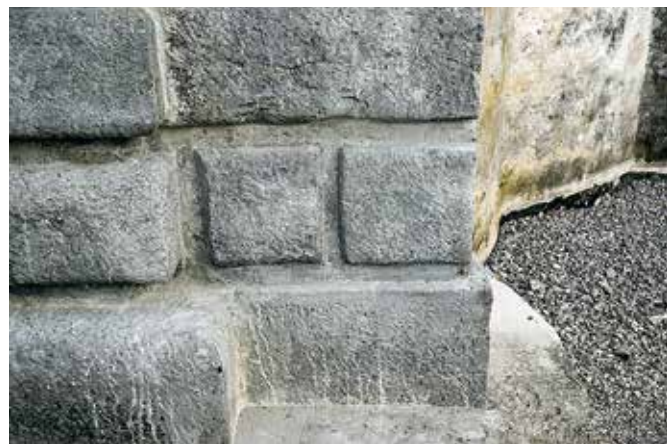
Soteska, Hudičev turn, površinsko obdelana in tonsko poenotena domodelacija kamna (foto: K. Rus)
