Varstvo
spomenikov
poročila

Zavod za varstvo
kulturne dediščine Slovenije

V tej številki so objavljena poročila o spomeniškovarstvenih posegih na objektih kulturne dediščine v Sloveniji v letu 2017. Poročila izhajajo od leta 1948, sprva kot del revije *Varstvo spomenikov*, od leta 1998 pa kot samostojna edicija.

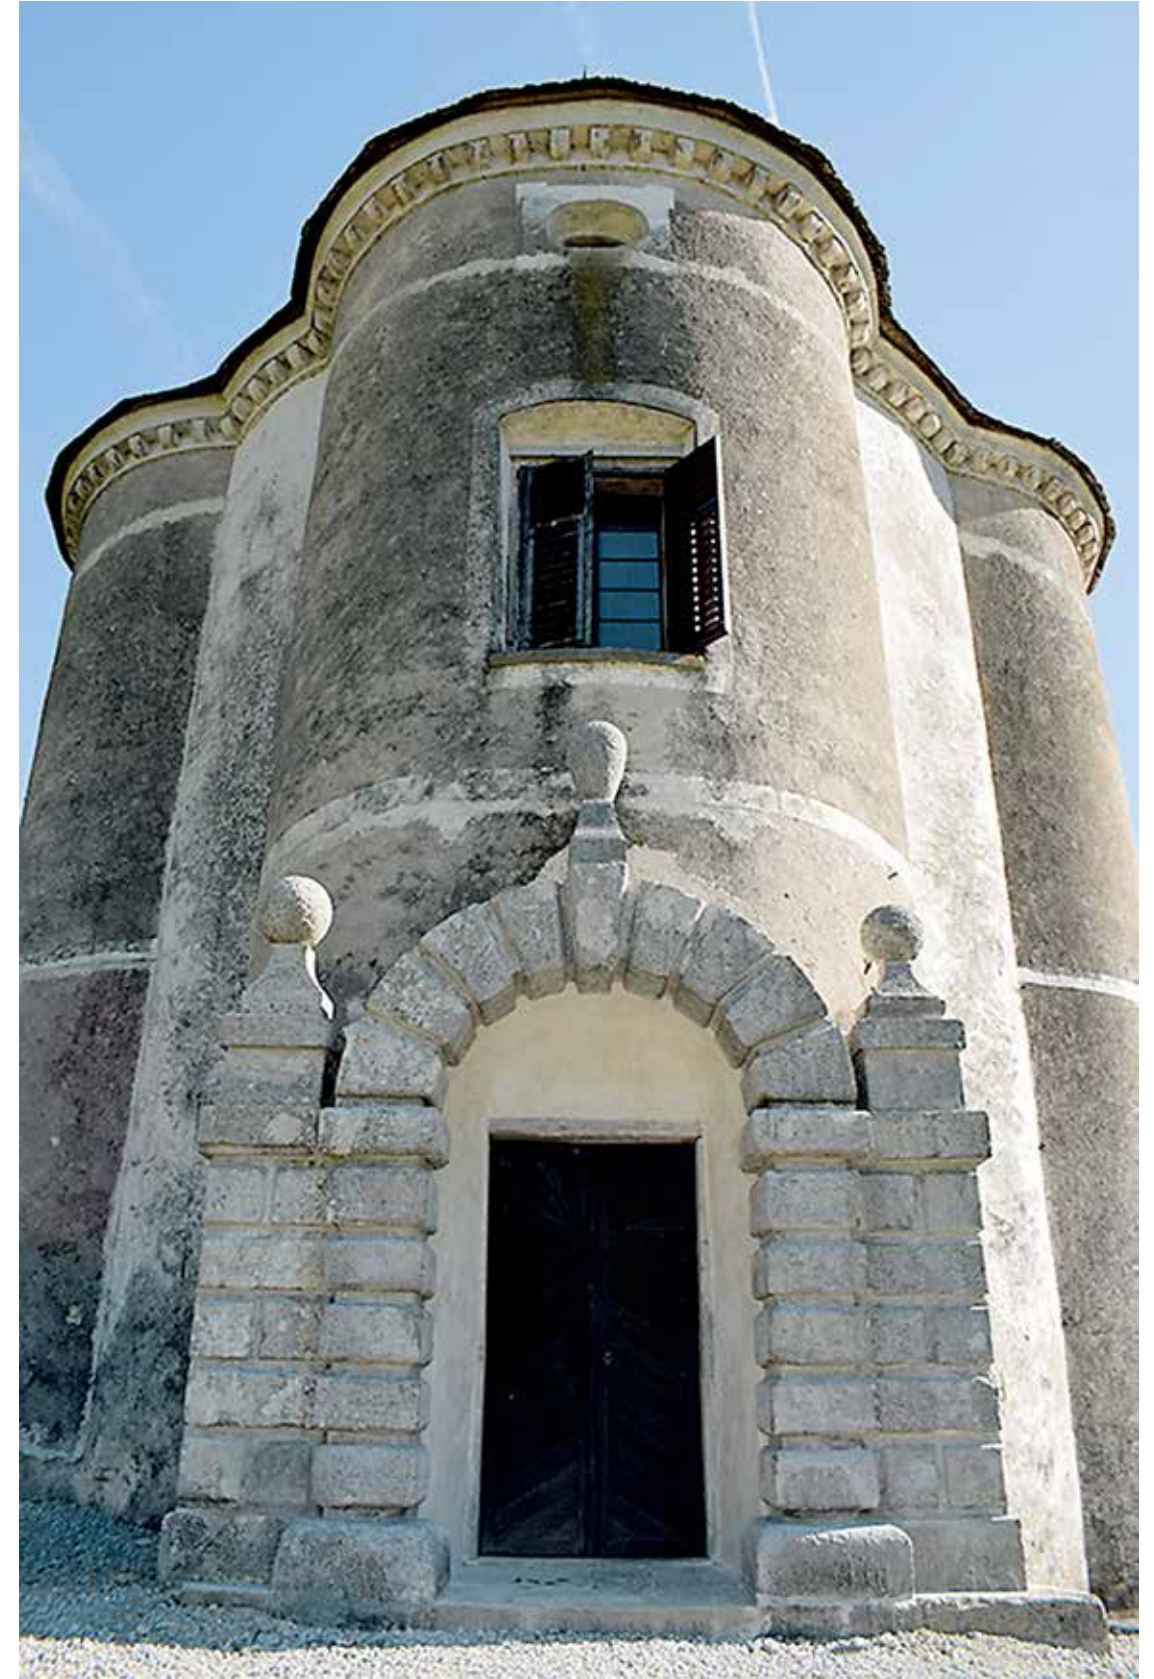
Soteska, Hudičev turn, kamnit portal po posegu (foto: K. Rus)

je bila na pobudo ZVKDS, OE Novo mesto, odstranjena, stike smo ponovno zapolnili z apneno malto, sestavljeno iz hidravličnega apna NHL5, gašenega apna in peska, ter jih na koncu barvno poenotili. Z enako maso smo zapolnili tudi stike med kamnitimi prekladami lica portala, saj so bili ponekod popolnoma prepereli.

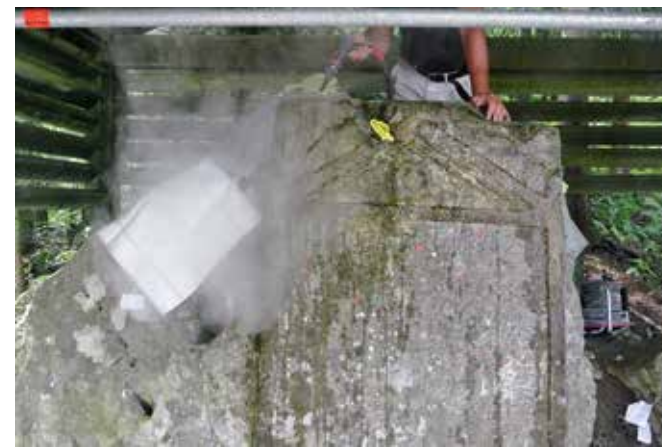
Staje, rimskodobni nagrobnik Dedec, postopek odstranjevanja površinskih nečistoč z vodno paro (foto: arhiv ZVKDS, RC)

obseg razrašččnosti različnih vrst mikroorganizmov. Odvzeli smo različne vzorce materiala za izvedbo naravoslovnih raziskav. S 3D-skeniranjem se je zajela celota spomenika, podatki pa so vneseni v bazo pomembne kulturne dediščine. Iz neposredne bližine spomenika je bila odstranjena vegetacija. Opravili smo sondiranja za ugotavljanje vrste vezanih nečistoč in mikroorganizmov. Kot najustreznejše sredstvo za čiščenje površine nagrobnika se je izkazala vodna para z uporabo mehkih ščetk. Predhodno se je izvedla zaščita s folijo, da nečistoče niso zatekale preko naravne skale okoli nagrobnika. Čiščenje se je v več zaporednih dneh ponavljalo.

Zaradi senčne lege na robu gozda je spomenik podvržen ponovnemu razraščanju mikroorganizmov, kar je eden izmed glavnih dejavnikov propadanja. Po posvetu s strokovnim sodelavcem smo se odločili, da na njem ne izvedemo biocidne zaščite, ampak v sklopu priporočil preventivne konservacije izvajamo reden monitoring in vzdrževanje. Podatki, ki bi jih o morebitnem pojavljanju mikroorganizmov na površini spomenika zbrali v določenem časovnem obdobju, bi bili podlaga za pripravo konservatorskega programa in ustreznih postopkov za ohranitev spomenika. Z ustreznimi napotki bo seznanjen tudi lastnik spomenika, da bo lahko sam s primernim vzdrževanjem okolice skrbel za ohranjanje spomenika.

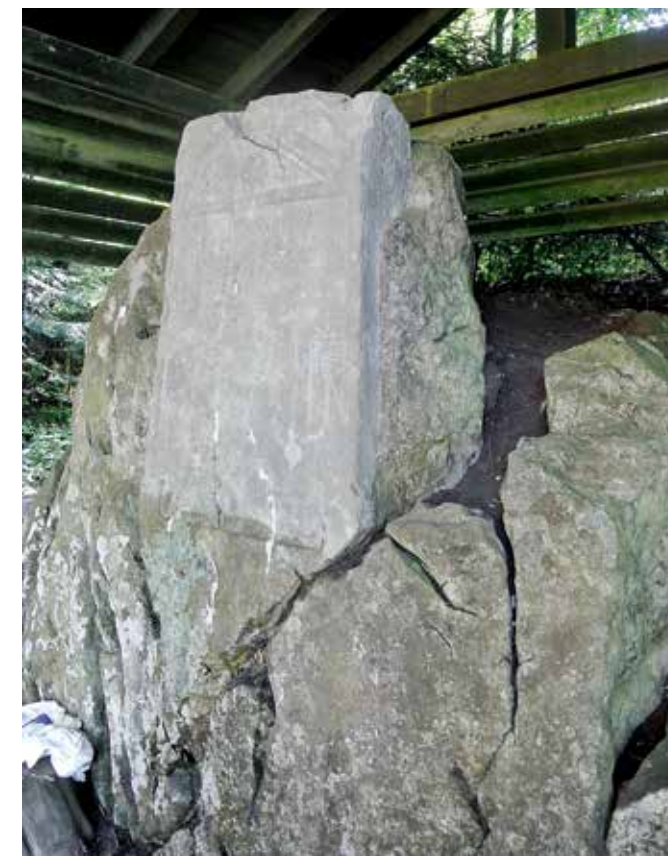
Staje, rimskodobni nagrobnik Dedec po posegu (foto: arhiv ZVKDS, RC)

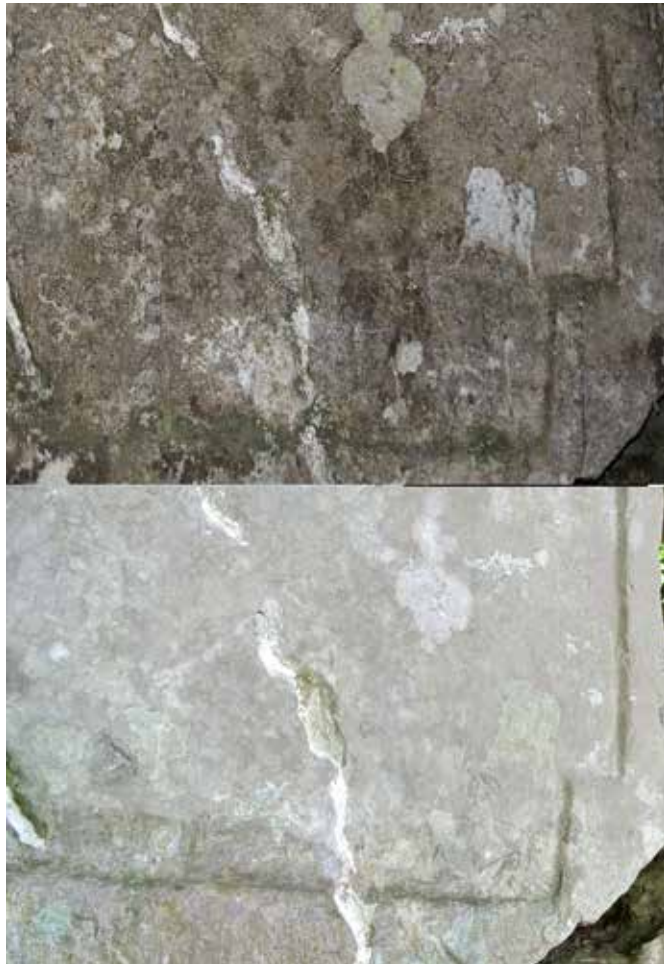
Staje, rimskodobni nagrobnik, primerjava detajla nagrobne plošče pred posegom in po njem (foto: arhiv ZVKDS, RC)

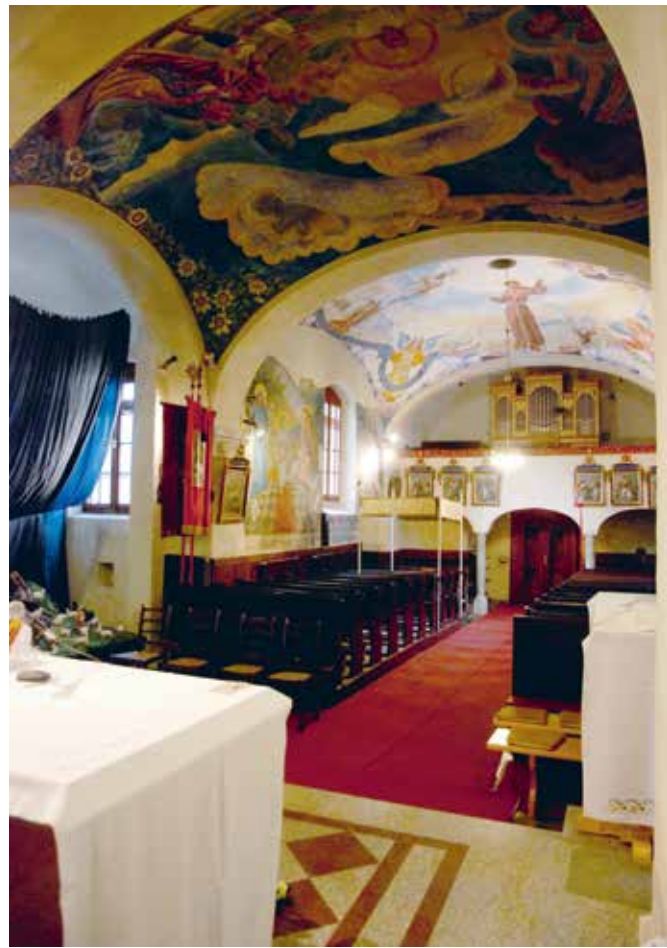
Stranice, cerkev sv. Lovrenca, pogled proti pevskega kora pred obnovo (foto: U. Todosovska - Šmajdek, 2013, arhiv ZVKDS, OE Celje)

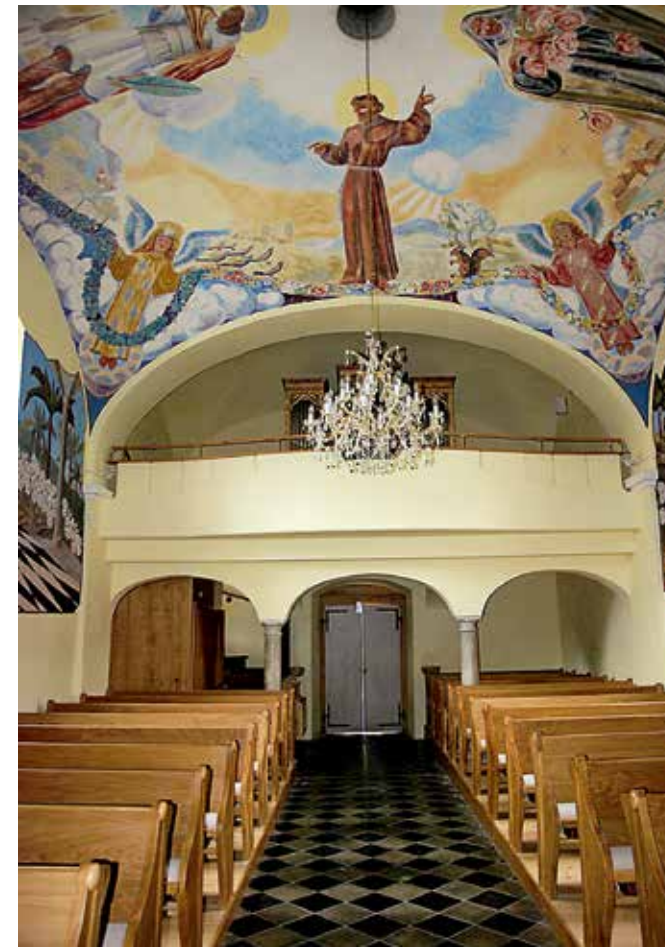
Stranice, cerkev sv. Lovrenca, pogled proti pevskega kora po obnovi (foto: U. Todosovska - Šmajdek, 2015, arhiv ZVKDS, OE Celje)

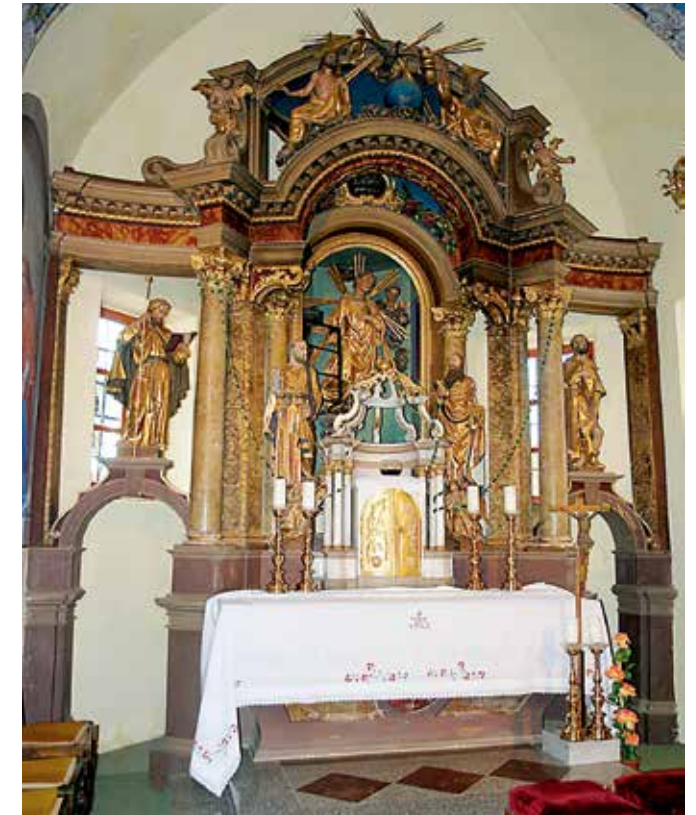
Stranice, cerkev sv. Lovrenca, glavni oltar pred obnovo (foto: U. Todosovska - Šmajdek, 2015, arhiv ZVKDS, OE Celje)

Martin Spiler iz Vojnika je v letih 1861–1864 v baročni tradiciji izdelal glavni in oba stranska oltarja v lesu. Glavni, veliki oltar je posvečen zavetniku cerkve, sv. Lovrencu, stranska pa sv. Mariji in sv. Barbari. V tronu glavnega oltarja je kip sv. Lovrenca z atributom, obdan z operutničenima angelskima glavama. Na njegovi desni stojita kipa sv. Petra in sv. Antona,

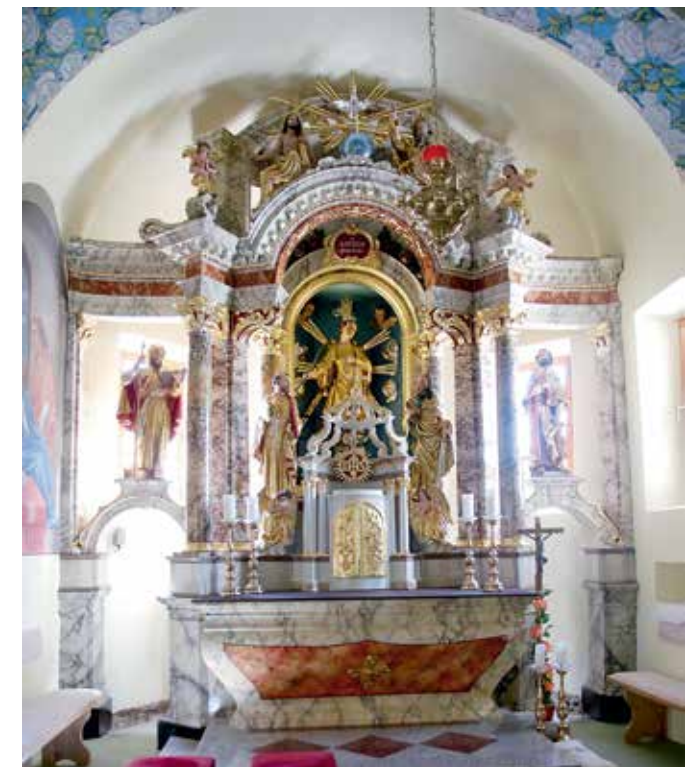
Stranice, cerkev sv. Lovrenca, restavrirani glavni oltar sv. Lovrenca (foto: U. Todosovska - Šmajdek, 2016, arhiv ZVKDS, OE Celje)

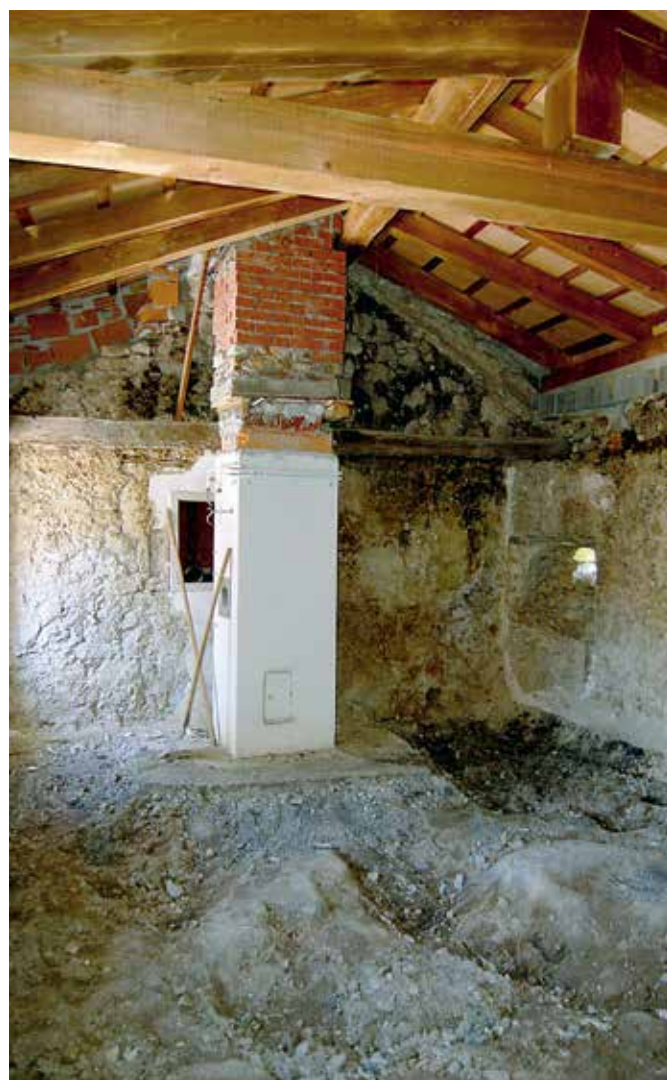
Škocjan pri Divači, domačija Škocjan 7, notranjost po odstranitvi stropa, z zidanim dimnikom in polkrožno zaključeno vdolbino, ki se nakazuje v desnem vogalu (foto: E. Belingar, 2017)

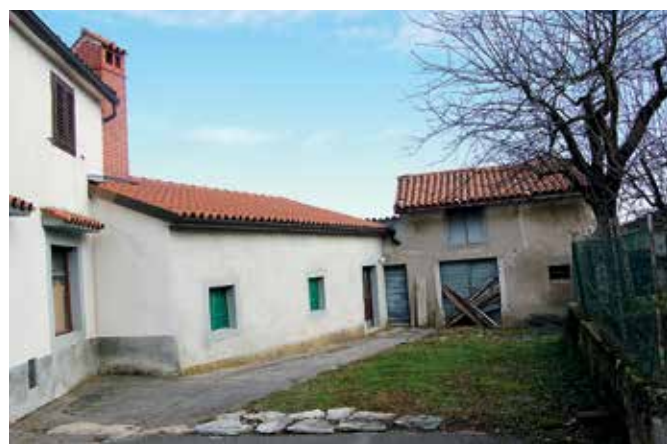
Škocjan pri Divači, domačija Škocjan 7 po namestitvi novega stavbnega pohištva, izdelani fasadi in odstranitvi dimnika (foto: E. Belingar, 2017)

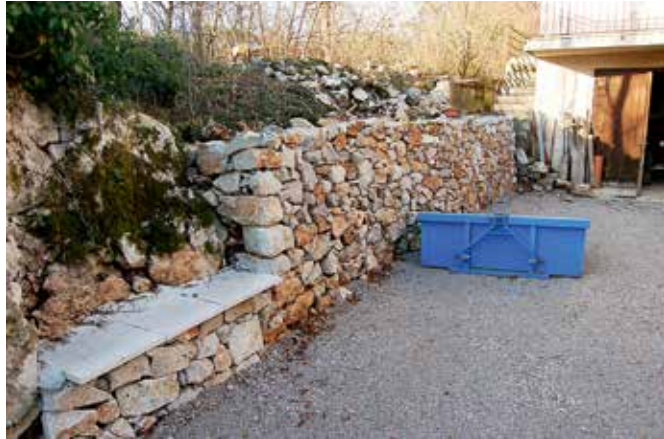
Mejni zid hiše Matavun 3b je bil skoraj v celoti porušen. Predhodno je bil ob dovozu do hiše izveden podporni zid (foto: E. Belingar, 2016).

Nekoliko natančneje poročilo je v nadaljevanju podano le za en poseg. Na mestu porušenega mejnega zidu ob hiši Matavun 3b je lastnik v lastni režiji po izvedenih predhodnih arheoloških raziskavah v letu 2017 organiziral obnovo porušenega suhega zidu. Čeprav tako v Javnem zavodu Park Škocjanske jame kot v novogoriški območni enoti ZVKDS že nekaj let potekajo prizadevanja po oživiljanju suhozidne gradnje na Krasu, se sadovi začenejo le počasi kazati, in obnova tega zidu je eden izmed njih. Lastnik hiše Matavun 3b namreč še nedavno pri

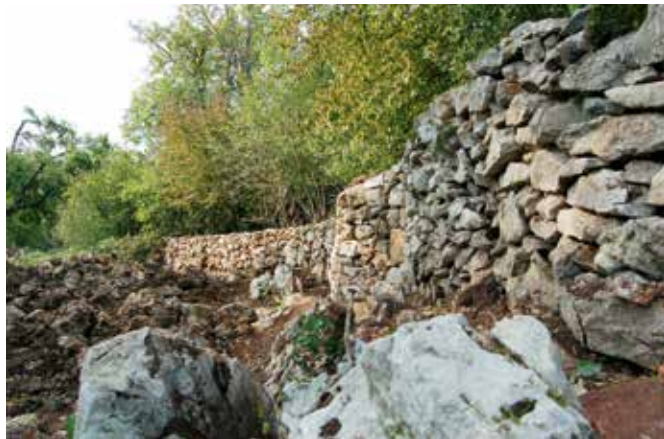
Dokončan mejni suhi zid ob hiši Matavun 3b (foto: E. Belingar, 2017)

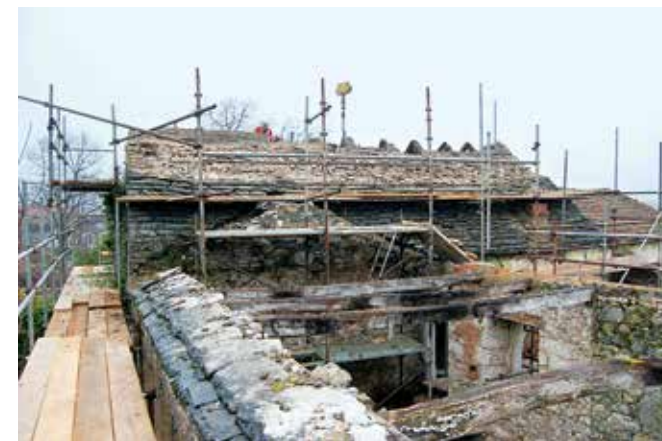
Domačija Šmarje 2 ob začetku obnove, ko se je najprej pričela razkrivati skrlata streha stanovanjske hiše. Streha štale (v ospredju) je bila tedaj že v celoti uničena (foto: E. Belingar, 2017).

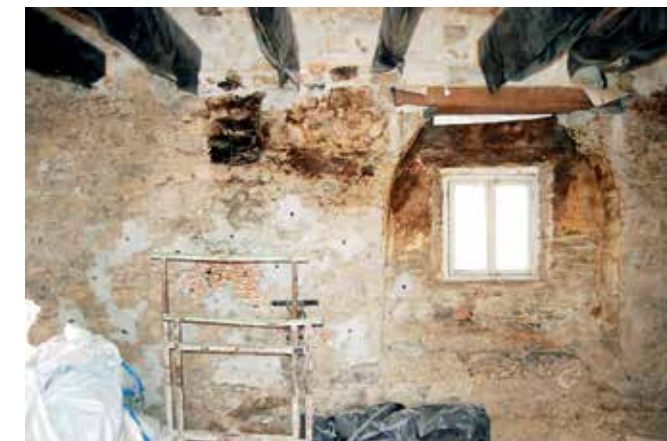
Domačija Šmarje 2; po odstranitvi ometov so se v kuhinji pokazali zazidana dimniška odprtina in ostanki krušne peči (foto: E. Belingar, 2017).

se na novo izvedle vse medetažne konstrukcije z vidnimi gredami v hramu, štali in skednju. V kuhinji se je odprla zazidana dimniška odprtina na vzhodni strani. Na tej steni se je pokazala še zidava nekdanje krušne peči. Skrlata streha je bila nad prostorom zraven kuhinje prvotno nižja. Na novo se je prebil prehod iz tega prostora na vrt ob hiši na vzhodni strani. Z opečnimi polkrožnimi korci so se prekrile še vse ostale strehe objektov in nadstrešek podesta stanovanjske hiše, razen svinjaka. Pozidal se je nov dimnik, izdelalo se je nosilno ogrodje lesenega ganka in pozidal se je nadstrešek stopnic v hram. S tem so se dela v letu 2017 zaključila.

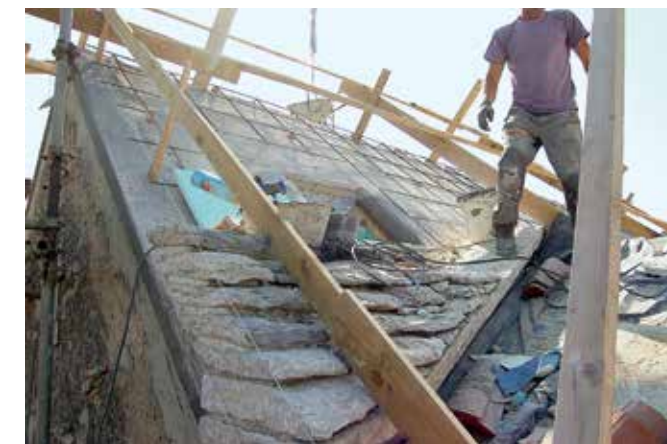
Domačija Šmarje 2, detajl izvedbe nove skrlate strehe stanovanjske hiše (foto: E. Belingar, 2017)

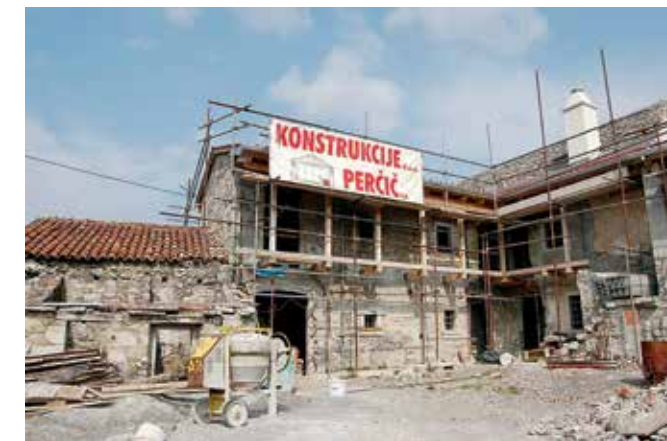
Domačija Šmarje 2 po zaključku v letu 2017 izvedenih del (foto: E. Belingar, 2018)

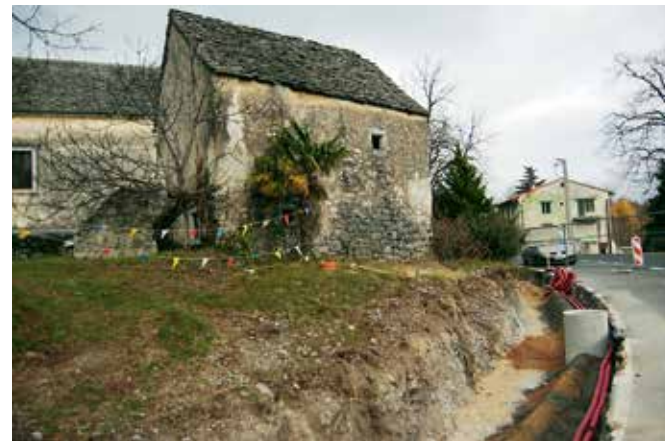
Šmarje pri Sežani, začetek izvajanja del pri cerkvi in komunski kašči (foto: E. Belingar, 2017)

V letu 2017 so se dela začela. Najprej se je zalomilo pri izboru robnikov, saj so taki iz lokalno značilnega kamna apnenca zaradi previsoke cene odpadli, na cenejše granitne, a za Kras netipične, pa nismo pristali. Površina se je zato obdelala v pranem betonu. Problem je nastal pri kaloni, kjer zaradi cestnoprometnih predpisov nismo našli ustrezne rešitve. Kalone namreč nismo dovolili prezidati in prestaviti, da bi se izognili višinski razliki med pločnikom in bazami portala, ki so sedaj nekoliko utopljene pod pločnik, kar so predlagali predstavniki vaše skupnosti, investitorica in izvajalec del. Obenem naj bi bil na tem mestu pločnik širši, da bi zagotavljal varen vhod v cerkev. Po dolgotrajnih usklajevanjih smo pristali na rešitev, ki ni idealna, a je nekakšen kompromis in ohranja ožji pločnik, kalono in zid na njihovem mestu.

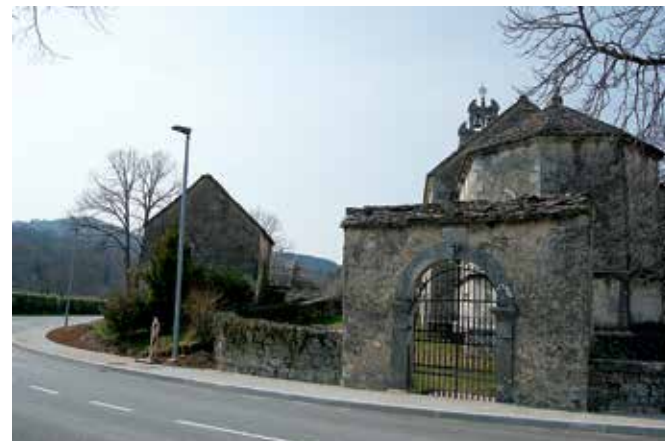
Šmarje pri Sežani, cesta po zaključku del (foto: E. Belingar, 2018)

Zaradi v slovenskem prostoru izjemnega ambianta smo tu pogojevali oblikovanje pločnika s kamnitimi robniki, pohodno površino, ki ni asfaltna, in izbor kvalitetnejše oblikovane komunalne opreme, kot so pokrovi jaškov, cestnih požiralnikov in cestnih luči ter ohranjanje kamnitega zidu s kalono pri cerkvi. Kamnita kalona je vpeta v cerkveno obzidje na vzhodni strani. Kamniti portal kalone je ločnega tipa. Sestavljen je iz blazinastih baz, dveh pokončnikov, ornamentiranih kapitelov, pravičnega polkrožnega loka in temenskega sklepnika; tudi ta je okrašen z volutno spiralastim profilom. Nad njim je vzdana kamnita plošča. Vpet je višji zid, ki ga prekriva dvokapna skrlata strešica. Odprtino zapirajo kovana vrata z letnico 18 I M 8 z manjkajočo desetiško številko. Preostali zid okrog cerkve je nižji, zidan z malto in ravno zaključen z večjimi kamnitimi ploskimi skrlami, ki prekrivajo celotno širino zidu; ponekod je poškodovan.

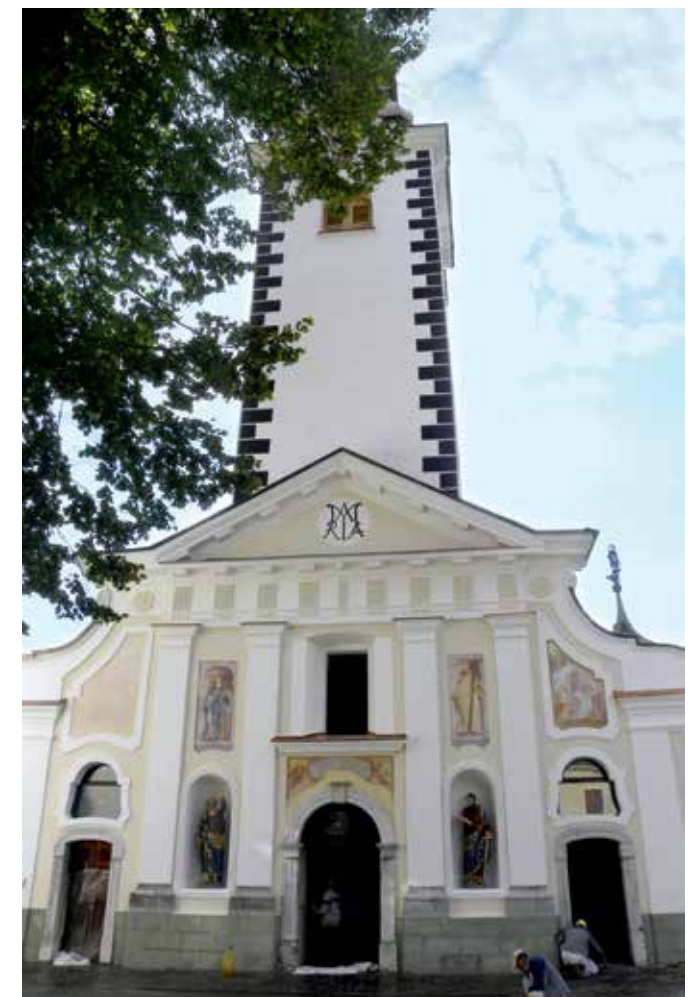
Šmarje – Sap, cerkev Device Marije (foto: S. Ravnikar, 2017)

Župnija Šmarje – Sap je leta 2017 izvedla obnovo zahodne fasade, fasade in strehe zvonika. Na strehi zvonika so izvedli zamenjavo dotrajane barvne pločevine, leseno konstrukcijo pa so ohranili, zamenjali so samo dotrajane elemente. Nova bakrena pločevina je bila izvedena po obstoječem stanju. Hkrati so izvedli pregled ometa na zvoniku. Ugotovljeno je bilo, da je omet, ki je bil leta 1979 v celoti odbit in izveden na novo, trden, zato so se rekonstruirala samo poškodovana mesta. Barvna prezentacija je bila izvedena v ubito beli barvi s šivanimi robovi v temni barvi.

Na glavni fasadi, ki je bila v preteklosti že večkrat prenovljena in barvana, je bila v središču pozornosti obnova štirih poslikav v samostojnih poljih. Baročna fasada, ki je bila na novo prizidana leta 1774, je prislonjena na zahodni zvonik. Členjena je s štirimi centralnimi pilastri v osrednji osi in dvema manjšima na desni in levi strani. Osrednji del s trikotno atiko je poudarjen s stranskima volutama. V predelih med pilastri so štiri polja, v treh so ohranjene poslikave z motivi sv. Bendikta iz Nursije in sv. Bernarda iz Clavirauxa in prizorom Oznanjenja, pod poslikavami sta dve polkrožni niši z lesenima kipoma sv. Petra in sv. Pavla, ki sta bila postavljena leta 1885 ob preureditvi

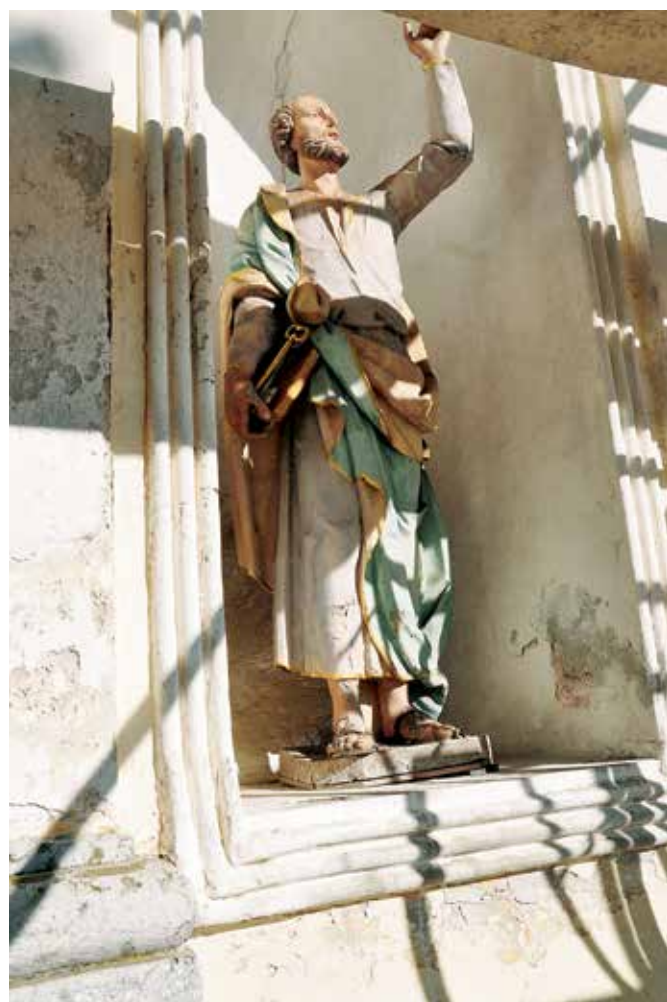
Šmarje – Sap, cerkev Device Marije, kip sv. Petra pred posegi (foto: M. Legan, 2017)

Lesena kipa sta bila v preteklosti večkrat preslikana. Izpostavljena sta bila vremenskim vplivom, zato sta bila močno poškodovana. Originalno leseno osnovo so utrdili, manjkajoči elementi so bili rezbarsko izdelani iz lipovine. Izvedena je bila retuša izvorne poslikave.

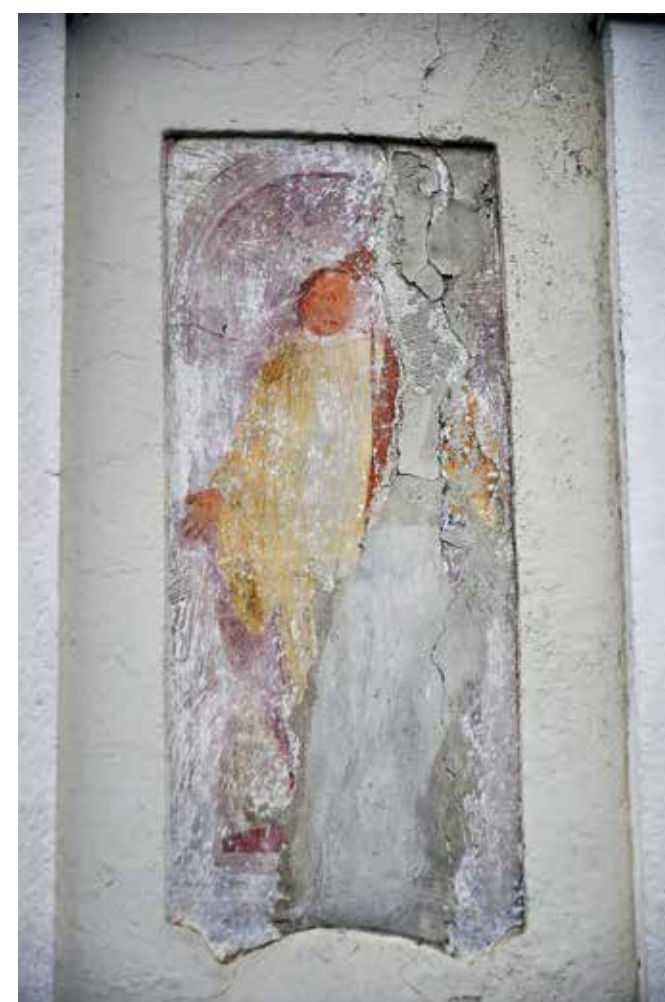
Šmarje – Sap, cerkev Device Marije, freska sv. Bernarda pred posegi (foto: J. Kos, 2017)

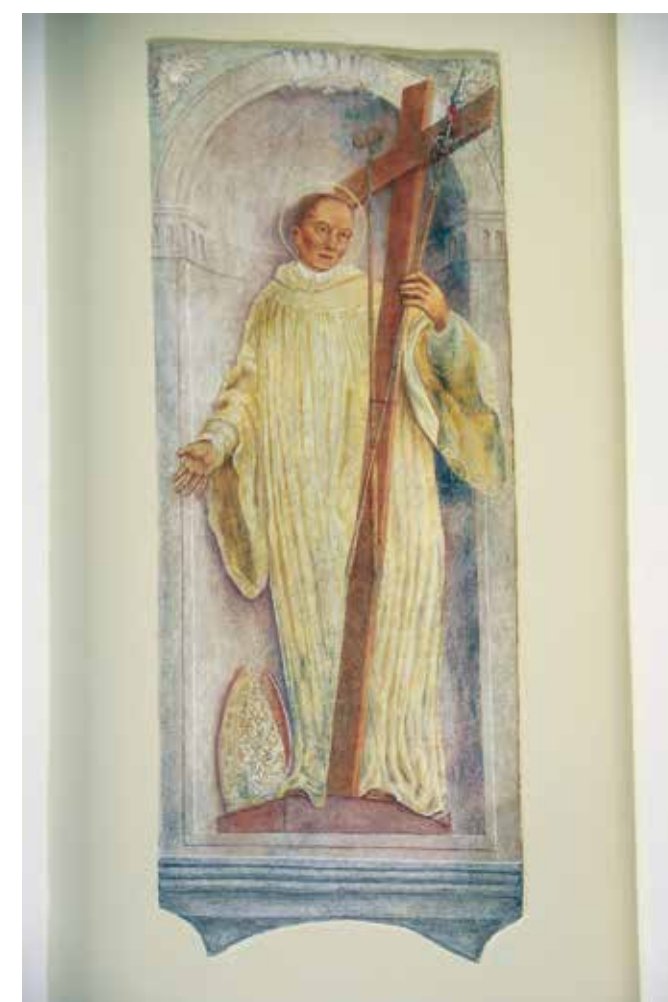
Šmarje – Sap, cerkev Device Marije, freska sv. Bernarda po posegih (foto: S. Ravnikar, 2017)

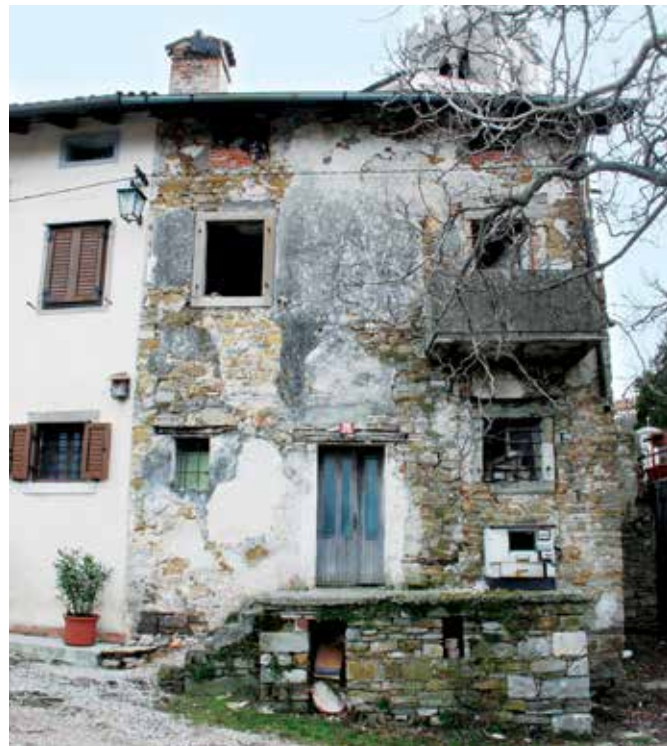
Hiša Šmartno 28, danes hiša Jakončič, stoji na koncu stavbnega niza v Bərjāču in na koncu opisanega dvorišča. Objekt je bil pred obnovo v slabem gradbenem stanju. Glede na poročilo izvedenca gradbene stroke obstoječih nosilnih zidov ni bilo več možno sanirati. Zato je na parceli zrasla nova gradnja, ki je povzela gabarite predhodnice, pa tudi smer slemena in naklon strehe. Fasade nove gradnje pa so oblikovane z elementi, značilnimi za območje.

Šmartno, hiša Šmartno 28 pred rušitvijo (foto: A. Ščukovt, 2013)

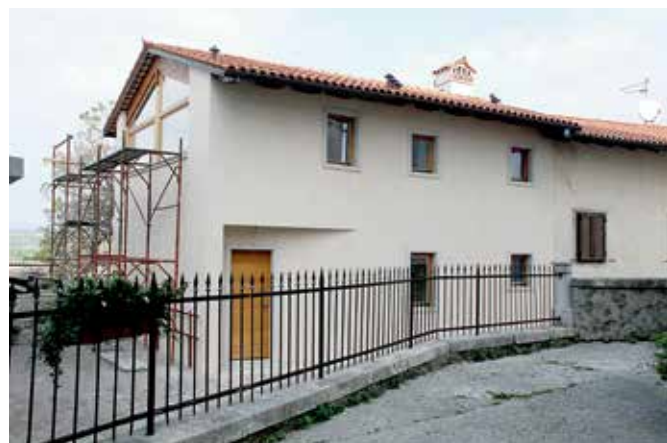
Šmartno, hiša Šmartno 28 po zaključenih delih (foto: Ščukovt, 2017)

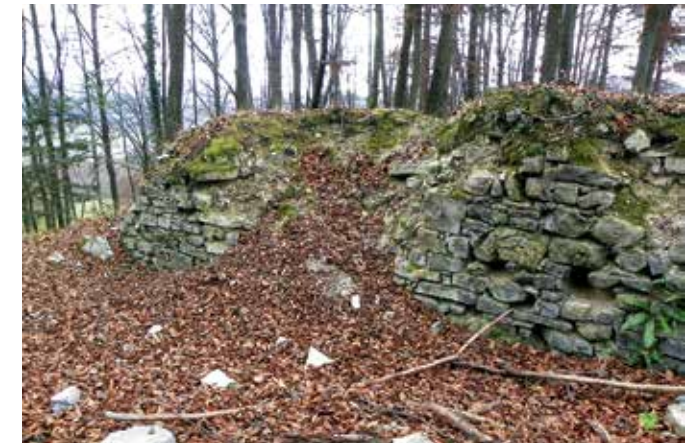
Lokacija gradu je ogrožena, saj je vetrolom v letu 2017 podrl nekatera drevesa na območju grajskih ruševin in s tem poškodoval nekatere zidove, ki so bili v letu 2015 še dobro ohranjeni.

Šmartno pri Litiji, ruševine gradu Roje (foto: M. Pergar)

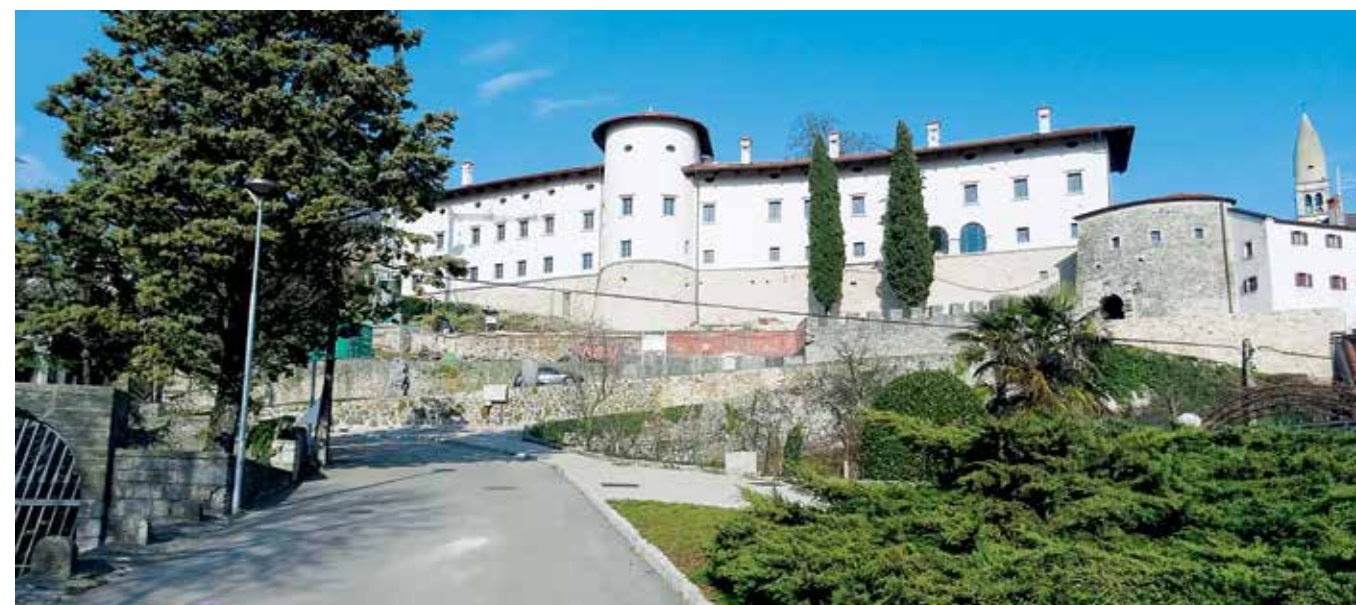
Štanjel, pogled na grad po zadnji prenovi (foto: M. Mozetič)

Severni, to je obravnavani del spodnjega palacija je v primerjavi z ostalimi deli kompleksa neprimerno širši in konstrukcijsko zahtevnejši. Zaradi tega je bila lesena strešna konstrukcija dodatno okrepljena z jeklenimi profili, ki so se globoko sidrali v zidove. Predvidena umestitev muzeja v podstrešni del je tudi narekovala odprt prostor brez podpornih stebrov, kar je še dodatno vplivalo na zasnovo strešne konstrukcije.

Na tako pripravljene kamnite okenske in vratne okvirje je bilo nameščeno stavbno pohoštvo iz macesnovega lesa, ki ga je izdelalo mizarstvo podjetje TIM iz Ribnice. Fasade so ometane z apnenim ometom Baumit.

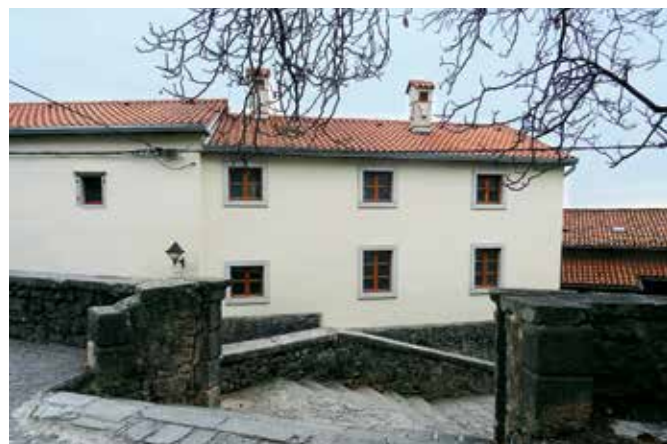
Štanjel, hiši 2 in B (foto: M. Mozetič)

Večja prenova se je v sklopu vasi Štanjel izvajala še na hiši 2, ki ji pripada tudi ruševina hiše B. To je vse v neposredni bližini vhodnega stolpa. Vse dotrajane stropne konstrukcije so se zamenjale, na samih fasadah pa ni sprememb okenskih in vratnih odprtih. Investitor je pridobil gradbeno dovoljenje tudi za nadomestno gradnjo objekta B, ki je imel ohranjen le pritlični del zidu ob ulici, z azidano vratno in okensko odprtino. Novi zidovi so iz dveh slojev opeke z vmesno toplotno izolacijo. Vsi zunanji ometi so apneni. Obstoječe okenske in vratne odprtine so ohranile stare kamnite okvirje, na nove odprtine pa so se namestili novi okvirji iz kraškega kamna. Okna in vrata so

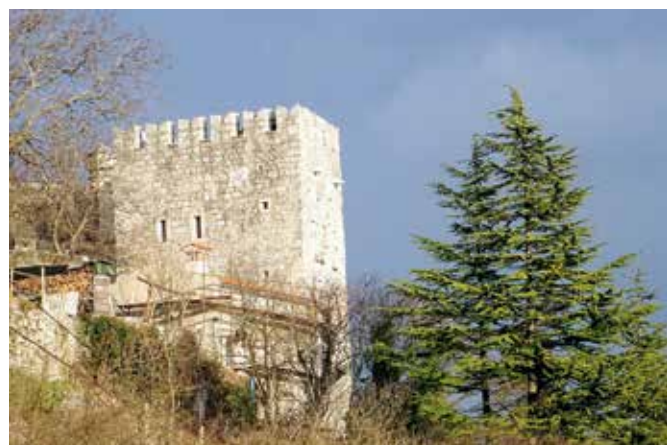
Štanjel, objekt G/1 ob Kobdiljskem stolpu (foto: M. Mozetič)

Skladno z določili občinskega lokacijskega načrta, ki je bil izdelan na osnovi konservatorskih usmeritev, so se vsi manjkajoči deli zidov pozidali, na ulični strani so vhodna vrata in dvoje manjših oken, na drugi strani pa so se obstoječa okna ohranila skupaj z zidom. Izvedel se je še prehod iz stolpa v prostor pod sanitarijami, s povezavo na terase pod obzidjem, kjer so bili nekoč vrtovi. Streha objekta je lesena dvokapnica s kamnitim napuščem, krita pa je s korci.

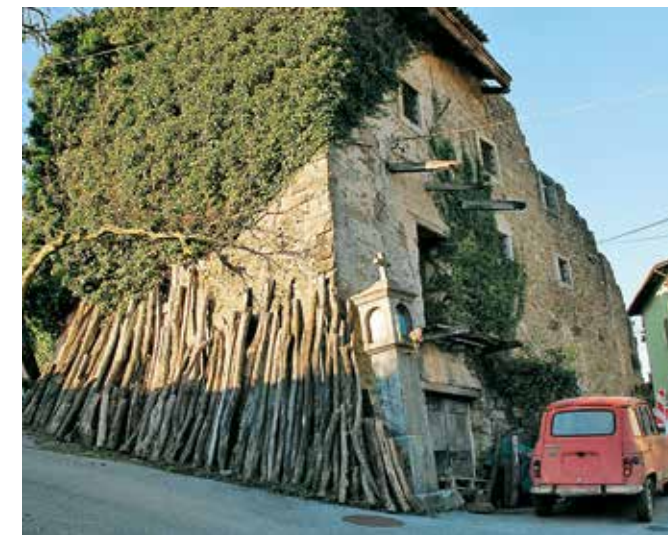
Ob vstopu v gručasto vas z radialno pozidanimi stavbami na njeni severni strani od leta 1894 stoji na gospodarski objekt prislonega znamenje. Kamnito stebrasto znamenje, ki mu domačini pravijo pil, je po obliki podobno znamenju, ki stoji pri Železnih vratih in je bilo postavljeno dobro desetletje prej. Zaradi nevdrževanosti oz. rušenja opuščene gospodarskega objekta t. i. »faladurja« je obstajala potencialna nevarnost, da se bo pil poškodoval. Zato je Krajevna skupnost Dornberk, kamor sodi Tabor, dala pobudo, da bi znamenje prestavili in restavrirali. Znamenje je kvadratnega tlorisa 40 x 40 cm, v višino meri okrog 2,50 m. Kamniti slop stoji na širši in debelejši kamniti plošči, ki je bila po sredini počena in precej poškodovana. V zgornjem slopu stojijo levo in desno ter spredaj plitke niše s polkrožno zaključenim vrhom, medtem ko je zadnji del raven. V osrednji niši je bila na kovinski podlagi slika s prizorom Svetogorske Matere Božje. Zaradi velike korozije pa je postal prizor komajda viden. Pod glavno nišo je v slop vklesan napis »Marija pomagaj – Dornberg – Ta. 1894 bor«. Površina znamenja je bila zelo porasla z algami in lišaji, zaradi neposredne bližine ceste pa je bila na kamnu umazanija.

Tabor nad Dornberkom, pil pred restavratorskimi posegi (foto: A. Ščukovt, 2015)

Konservatorsko-restavratorski posegi so se začeli z demontažo kamnitih delov. Kamnite slope smo vsakega posebej s pomočjo avtodvigala demontirali in prepeljali v restavratorski atelje. S predhodnim nanosom algicidnega sredstva in nato z vodno paro smo očistili zamazano in z algami prekrito površino. Zelo poškodovano nosilno ploščo smo z vgradnjo nerjavečih klinov zlepili in obdelali manjkajoče lomljene dele. Kar nekaj domodeliranja je bilo na ostalih slopih. Domodelirana mesta smo izdelali iz umetnega kamna ter jih tonsko in strukturno prilagodili originalni površini. Izkazalo se je, da je nosilna plošča po tlorisu premajhna, zato smo se po pogovoru z naročniki odločili

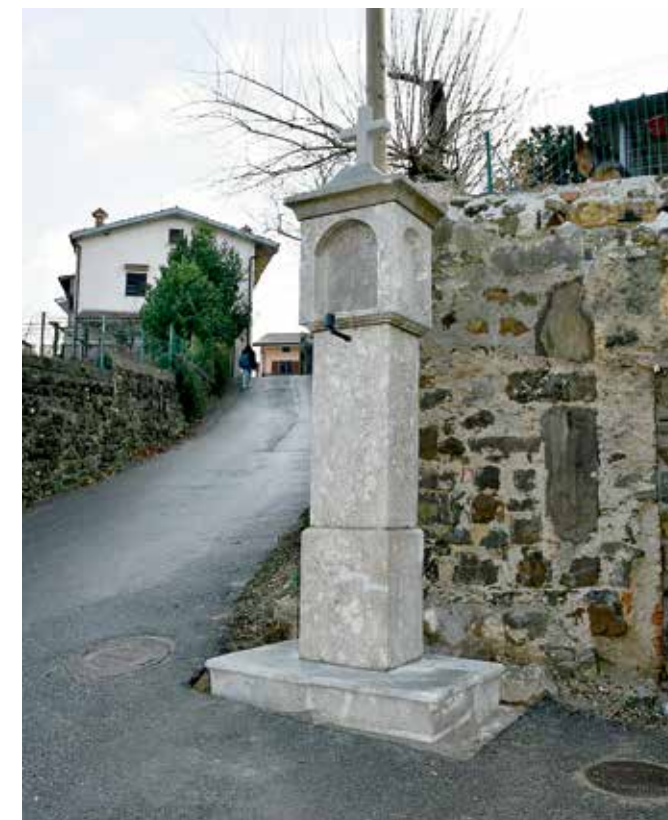
Tabor nad Dornberkom, pil po opravljenih restavratorskih posegih (foto: A. Ščukovt, 2017)

izdelati dodatni manjkajoči del iz betona. Pri montaži smo najprej namestili in utrdili nosilno ploščo in šele čez teden dni postavili ostale slope.

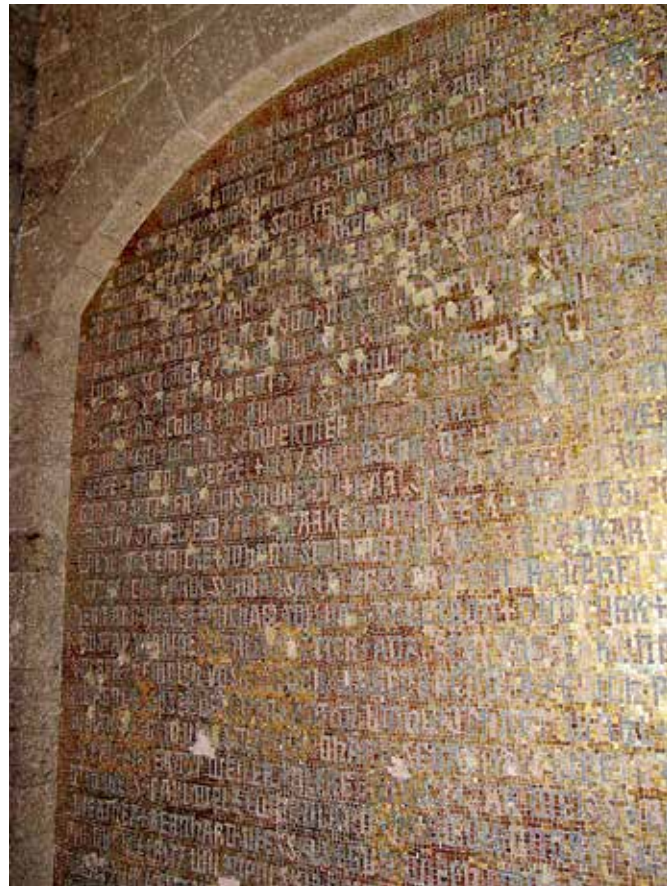
Ob natančnem pregledu mozaičnih površin se je izkazalo, da je približno 30 odstotkov steklenih kock nestabilnih. Ti predeli so se sproti označili, nato pa so se odstopajoče kocke previdno odstranile, očistile in razmastile, uprašena apnena podlaga pa se je odstranila in odprašila. Lokalno se

Tolmin, nemška kostnica, sredinski mozaik z označenimi mesti injektiranja in utrjevanja (foto: N. Škrjanec)

je utrdila z alkoholnim pripravkom 20–odstotnega Calosila, kasneje pa se je utrdila tudi celotna maltna podlaga. Kocke so se vstavile v novo apneno malto, identično prvotni, ki je vsebovala opečni prah. Glede na opravljene poskuse se je 20–odstotni dodatek opečnega prahu barvno najbolj približal

prvotni malto. Za malto in injektirno maso sta se uporabila hidravlično apno Lafarge 3,5 in kalcitna moka v razmerju 1 : 1. Vsega skupaj je bilo treba dopolniti 17 lakun na sredinskem mozaiku, 6 na desnem in 5 na levem mozaiku, kjer je lakuna predstavljala mesto z vsaj petimi manjkajočimi kockicami. Za enotni končni izgled mozaičnih površin je bilo treba dopolniti manjkajoče kockice z novimi identičnimi, ki so bile pridobljene iz Italije. Med različnimi odtenki zlata smo določili pet osnovnih odtenkov, med kamnitimi pa tri odtenke marmorja: črni marmor nero marquina, oranžni marmor rosso colemandina in večbarvni vijoličasto–belosivi marmor rosso levanto. Vsi obrisi lakun in ohranjeni odtisi izpadlih kock so se prerisali na prozorno folijo. Rekonstrukcija manjkajočih črk je temeljila na arhivskem gradivu iz Nemčije, ki ga hrani Tolminski muzej. Povsod, kjer ni bilo ohranjenih odtisov izpadlih kockic, pa se je rekonstrukcija prilagajala splošnemu vtisu mozaične celote. Površinske nečistoče na mozaičnih površinah so se odstranile šele, ko je bila površina dovolj stabilna. Z mehkim čopičem in sesalnikom se je odstranil prah, ki se je dolgo časa nabiral na površinah kock in fug, nato pa je sledilo še nežno odstranjevanje preostalih nečistoč z vlažno krpo. Stenski mozaiki so znova zasijali kot celota.

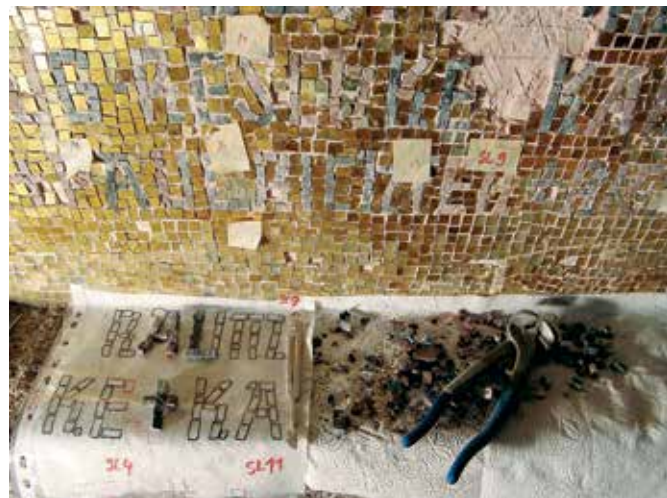
Tolmin, nemška kostnica, dopolnitev na sredinskem mozaiku z identičnimi kamnitimi in pozlačenimi kockicami (foto: N. Škrjanec)

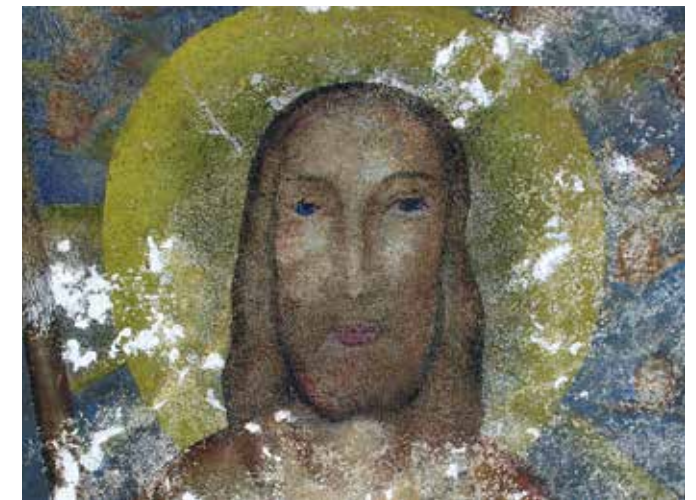
Pred zadnjim restavratorskim posegom je bila slika precej poškodovana, predvsem njen osrednji in zgornji del. Vidni so bili precej razširjeno luščenje, odpadanje barvne plasti ter kalcinacije in deformacije na poslikani površini. Šlo je sicer za manjše, vendar zelo razširjene poškodbe, ki so zelo motile berljivost slike. Opazni so bili starejše retuše in porjavel premaz, verjetno Kraljeva popravila, ki so v primerjavi z ostalimi že tako precej temačen prizor naredili še temnejšega. Kjer teh poškodb ni bilo, je bila poslikava v dobrem stanju in ni kazala znakov propadanja veziva, kot je pri Kraljevih poslikavah pogosto.

Tomaj, cerkev sv. Petra in Pavla, prizor Družina pri večerni molitvi, detajl poslikave s Kristusom med retušo (foto: A. Jazbec, 2017)

Odstranjene so bile najbolj moteče skorjaste deformacije slikovne ploskve predvsem v zgornjem monokromnem delu prizora. Za odstranjevanje potemnelega oljnega premaza je bil uporabljen 10–odstotni amonijev karbonat, ki je prišel v kontakt s površino slike prek vatnih tampončkov. Starejša Kraljeva retuša se je ohranila, četudi barvno ni bila najbolj ustrezna. Za utrjevanje barvne plasti na predelih, kjer se je ta luščila, je bil uporabljen amonijev kazeinat. Fino kitanje poškodb v ometu je bilo izvedeno z apneno malto. Zaradi potrebe po obnovitvi predstavnosti slike je bila izvedena retuša, pri kateri je bil kot vezivo uporabljen amonijev kazeinat. Drobne poškodbe so se obravnavale z lazurami, nekoliko večje pa s črtkanjem. Retuša je bila precej zahtevna predvsem zaradi obsežnih monokromnih površin ter zaradi masne in sijajne originalne poslikave. Ker je razlika med retuširanimi mat partijami in sijajno površino poslikave moteča le pod določenim kotom in bi bile lahko dolgoročno z morebitnimi lakastimi premazi le težave, se za poenotenje površine poslikave v tem primeru nismo odločili.

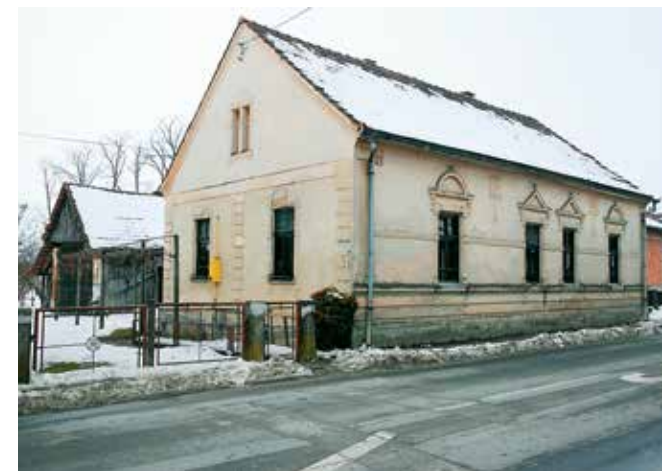
Turnišče, domačija Polanšček pred obnovo (foto: B. Ramšak, februar 2010)

narekovala spremembo tlorisa pritličja stanovanjske hiše samo na območju sanitarnega vozla, ki ga je bilo treba razširiti v prostor prvotne shrambe. Zaradi nepodkletenosti visokopritlične hiše sta bili izvedeni hidroizolacija stavbe in zamenjava vlažnih notranjih ometov. Obnovljene so bile vse inštalacije, prav tako so se izdelala nova okna po vzoru originalnih, vendar z dvojno zasteklitvijo in sodobnimi odpiralnimi mehanizmi, prilagojenimi standardom. Zaradi predvidenega bivanja starejših in drugih gibalno omejenih oseb je bilo treba v hiši poenotiti nivoje tal ter prilagoditi ožje vratne odprtine dimenzijam invalidskih vozičkov in drugih bolniških priprav, kar je privedlo do izdelave novih notranjih vrat s povzemanjem prvotnih, originalnih oblik (kasetirana vrata s širokimi, kasetiranimi vratnimi podboji). Obstoječa lesena dvokrilna vhodna vrata so se ohranila in ustrezno restavrirala. Vhodno zidano stopnišče se je v celoti rekonstruiralo, saj se je zaradi masivne sekundarne ograje posedlo in je bilo gradbeno nestabilno. Na stopniščih in podestu so se ponovno izdelali vzorci, vtisnjeni v cementno podlago, po vzoru originalov (predhodna izdelava posnetkov v merilu 1 : 1 ter izdelava ustreznih šablon). Namesto zidane ograje je na osnovi analogije načrtovana namestitvev lesene, s čimer se bo vzpostavila prvotna podoba vhodnega dela domačije.
