Varstvo
spomenikov
poročila

Zavod za varstvo
kulturne dediščine Slovenije

V tej številki so objavljena poročila o spomeniškovarstvenih posegih na objektih kulturne dediščine v Sloveniji v letu 2017. Poročila izhajajo od leta 1948, sprva kot del revije *Varstvo spomenikov*, od leta 1998 pa kot samostojna edicija.

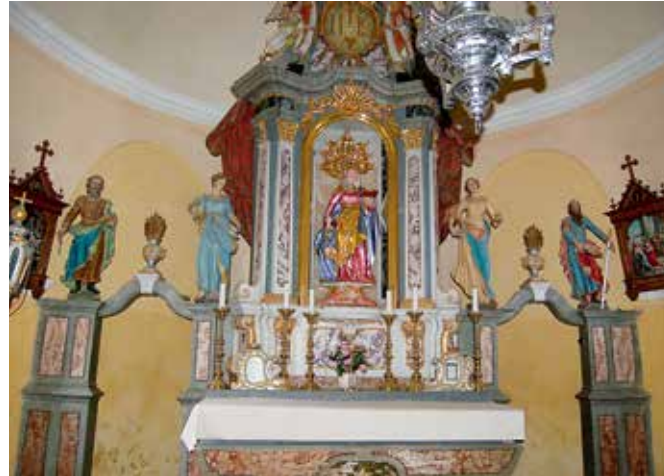
Velike Češnjice, cerkev sv. Ane, glavni oltar pred obnovo (foto: A. Železnik 2009)

je bila potrjena večja preslikava oltarne arhitekture. Oltarni kipi so bili prav tako enkrat preslikani. Pod enotnimi oljnimi barvami so bili sledovi pozlate in barvne lazure na poliranem srebru. Vidne so bile poškodbe zaradi insektov. Prvotna kožna polihromacija je bila preslikana in močno poškodovana.

V letih 2016 in 2017 sta se župnija in lokalna skupnost lotili obnove glavnega oltarja. Dela so bila končana v letu 2017. Kip sv. Ane je bil pred leti že obnovljen. Glavni oltar je bil v preteklosti obnovljen najmanj enkrat, o čemer priča podpis iz leta 1900, ko ga je preslikal F. Osole. Ob testnih sondiranjih

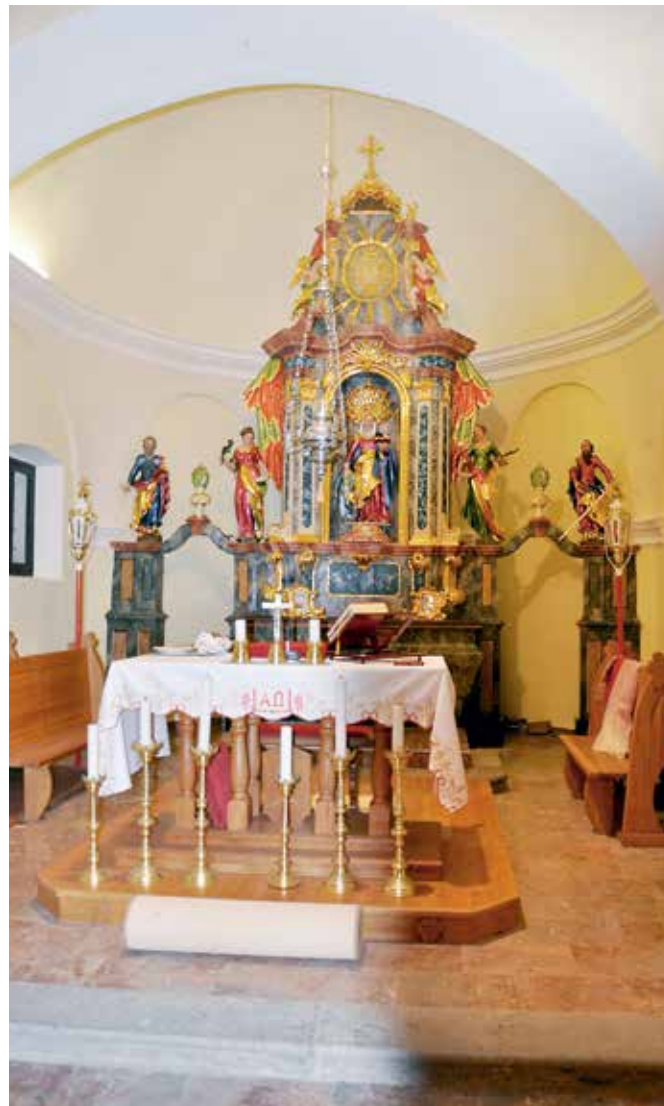
Velike Češnjice, cerkev sv. Ane, glavni oltar po obnovi (foto: M. Legan, 2017)

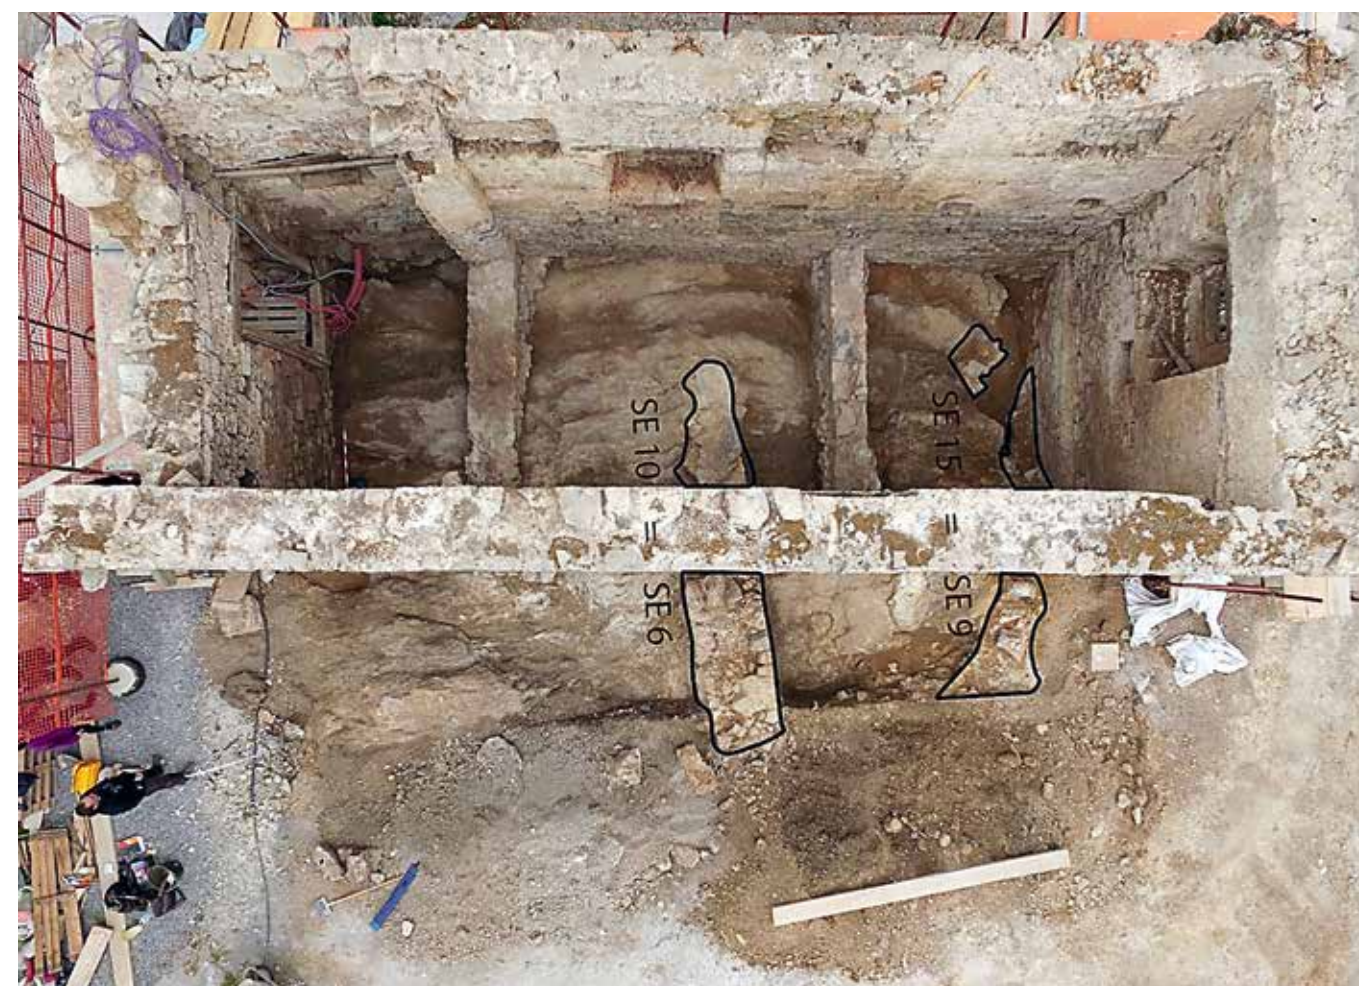
= SE 22), ostanki hodne površine pa so bili odkriti tudi izven stolpa, znotraj nekdanje zgradbe. Po rušitvi objekta je bila površina ponovno nasuta in izravnana, na njegovem mestu pa je bil nato zgrajen gospodarski objekt, ki stoji še danes. Na zidovih obstoječe zgradbe je vidno, da je bila ta večkrat prezidana. Južna tretjina zgradbe je bila namreč sprva zunanja lopa, tej pa so kasneje pozidali visoke obokane odprtine. Nato so v notranjosti naredili opečnat tlak.

Vinica, arheološke raziskave na območju gospodarskega objekta z označenimi zidovi najstarejše odkrite gradbene faze, ki se navezujejo na objekt, odkrit leta 2014 (foto: M. Pečovnik)

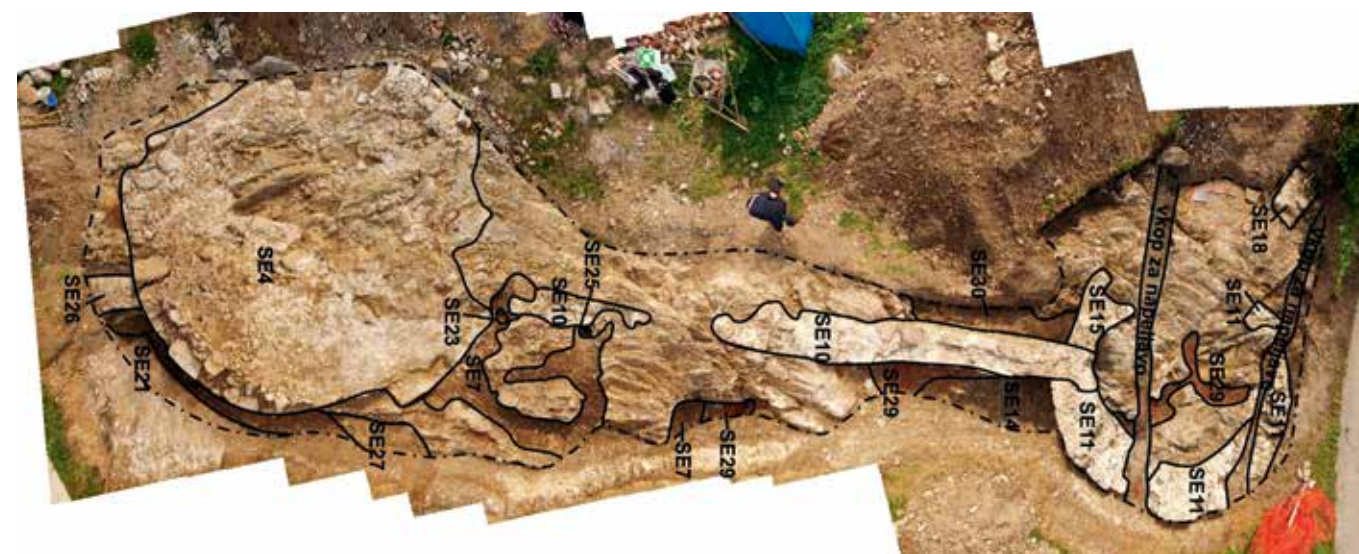
Vinica, arheološke raziskave na vzhodnem robu današnjega grajskega dvorišča z vrisanimi odkritimi strukturami in plastmi (foto: M. Pečovnik)

Nad geološko osnovo smo dokumentirali kulturne plasti (SE 36,14), ki niso starejše od poznega srednjega veka. V eno izmed njih sta bili vkopani dve jami za stojke (SE 22/23, 24/25). Na nivoju teh kulturnih plasti je nato nastalo obzidje z že omenjenima stolpoma, ki sta bila tokrat raziskana v celoti. Na zidove osrednjega stolpa se z južne strani naslanja obzidje (SE 26), ki poteka v smeri že raziskanega jugovzhodnega stolpa (raziskan leta 2015 in v tem času že prezentiran). Med obema obrambnima stolpoma je bilo odkrito dobro ohranjeno obzidje (SE 10). V severozahodnem kotu izkopnega polja smo odkrili še močno poškodovan del severne stranice nekdanjega trškega obzidja (SE18), ki se nadaljuje pod današnjo cesto proti severozahodu.

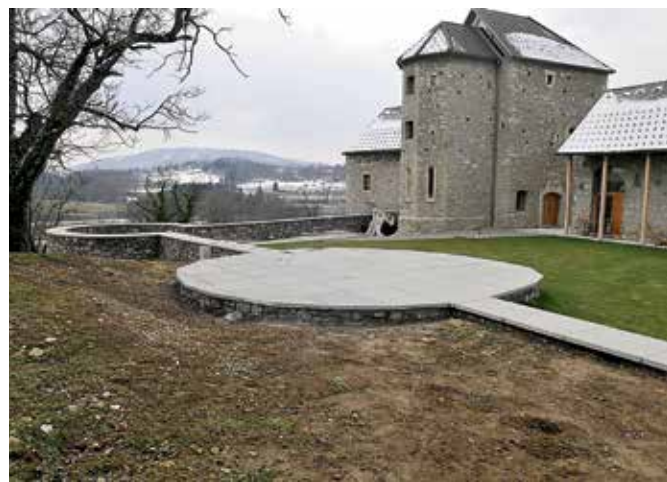
Vinica, prezentiran osrednji in jugovzhodni obrambni stolp z obzidjem (foto: F. Aš)

Po končanih raziskavah so bili obrambna stolpa in obzidje prezentirani. Skupaj s prezentacijo iz leta 2015 tvorijo na današnjem južnem in vzhodnem grajskem dvorišču zaključeno celoto nekoč tako pomembnega obrambnega sistema trga Vinice.

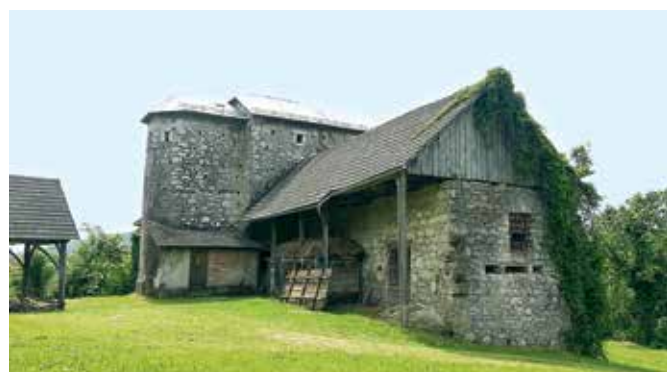
Vinica, pogled na vzhodno fasado gradu Vinica pred obnovo (foto: Tomaž Golob, 2014)

izvajalo podjetje Avgusta, d. o. o., iz Idrije. Prenova gradu, z izjemo kapele, je obsegala statično in protipotresno sanacijo grajenih konstrukcij ter vsa potrebna obrtniško-inštalaterska dela, vključno z notranjo opremo. Grad Vinica je bil predan gostinskemu namenu poleti 2017.

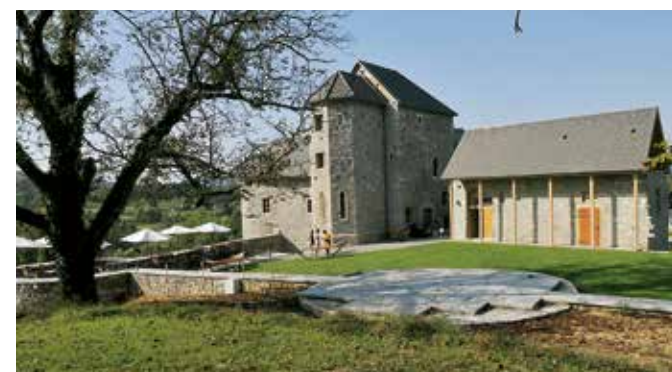
Vinica, vzhodna fasada gradu po prenovi (foto: Bojan Zaletelj, 2017)

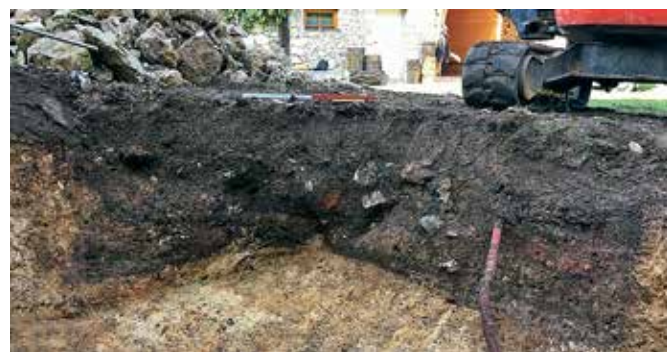
Arheološko dokumentiranje ob gradnji je ZVKDS predpisal na lokaciji vkopa za čistilno napravo in kapnico, ki je bila predvidena na mestu nekoč že obstoječe in betonskega rezervoarja, izkopanega brez vednosti zavoda. Izkopno polje je bilo veliko 13,8 m². V severovzhodnem vogalu je bil v profilu (profila 4 in 5) na globini 0,25 m dokumentiran vkop prazgodovinske stavbe. V plasteh so bili odkriti odlomki prazgodovinskega lepa, ožgane gline in 1 odlomek prazgodovinske lončenine. Stavba se širi proti severu, izven izkopnega polja, kjer gradbeni posegi niso predvideni, zato izkopnega polja nismo širili.

Vinji Vrh, v profilu dobro viden vkop prazgodovinske stavbe na območju arheološkega dokumentiranja ob gradnji (P4 in P5) (foto: M. Lavrinc, 2017)

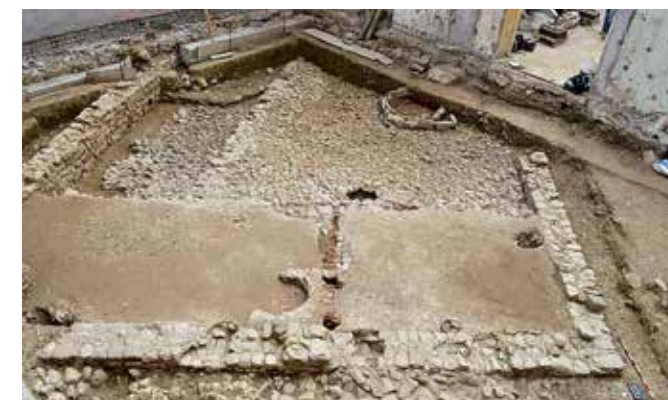
Ostanki rimskega stanovanjskega objekta so bili pravokotne oblike z usmeritvijo sever–jug. Objekt je bil širok 9,3 m, odkrita dolžina je bila 10,8 m, ostanki so se nadaljevali južno še izven izkopnega polja. Severni in zahodni zid objekta sta bila grajena iz velikih prodnikov (vel. do 25 cm), vezanih z malto, široka sta bila 50 cm in ohranjena v višini do 40 cm. Vzhodni zid stavbe je bil grajen iz lomljencev (vel. do 30 cm), širok 50 cm in ohranjen v višini do 63 cm. V severnem delu objekta sta bila dva prostora, tlakovana z maltastim estrihom v tehniki terazzo. V notranjosti teh dveh prostorov se je na zidovih ohranila plast ometa. Prostora sta bila pregrajena s predelnim zidom, grajenim iz tegul v obliki ribje kosti znotraj lesenega ogrodja,

od katerega so se ohranili negativni vertikalnih nosilcev. Ob tem predelnem zidu je bila v severovzhodnem prostoru zidana struktura s polkrožno nišo, ki bi lahko predstavljala ostanke hišnega oltarja (lararium). Središnji prostor znotraj stavbe je zavzemalo s prodniki tlakovano dvorišče (atrium). Na dvorišču je bilo postavljeno okroglo ognjišče s premerom 155 cm, obdano

Vipava, Beblerjeva ulica 1, ostanki rimskega objekta, pogled proti jugu (foto: U. Košir)

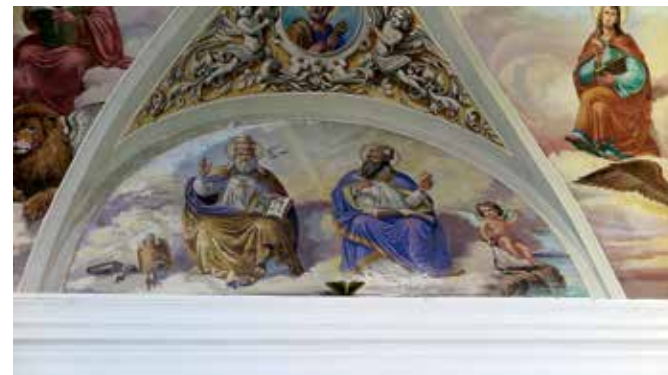
Vipavski Križ, cerkev sv. Križa, poslikava pred posegom (K. Zalar)

Poškodbe so bile vizualno moteče v sicer dobro ohranjenem in urejenem prezbiteriju, zato se je na željo župnije omenjena poslikava restavriral. Površine, kjer se je barvna plast prašila, so se utrdile z dvema nanosoma nanoapna. Za lokalno utrjevanje površin, kjer sta se barvna plast ali zgornja plast ometa luščila, se je nanoapnu dodal amonijev kazeinat. Utrjevalo se je preko zaščitnega sloja riževega papirja.

Za čiščenje poslikave se je najprej uporabila zasičena raztopina amonijevega karbonata. Kljub očitnemu učinku pa se je po popolni osušitvi površin pokazalo, da postopek ne odstrani umazanije v celoti, površine pa ostanejo nekoliko lisaste. Zato se je poskusilo še čiščenje s kationsko smolo Amberlite IR 120 H (proizvajalec CTS), ki se je pokazalo za zelo učinkovito, zato se je površina v celoti očistila še na ta način. Vsi posegi so se izvajali preko riževega papirja. Sledila sta kitanje poškodb z apneno malto in retuširanje s črtkanjem. Kot vezivo pigmentov je bila za retušo uporabljena Tyloza.

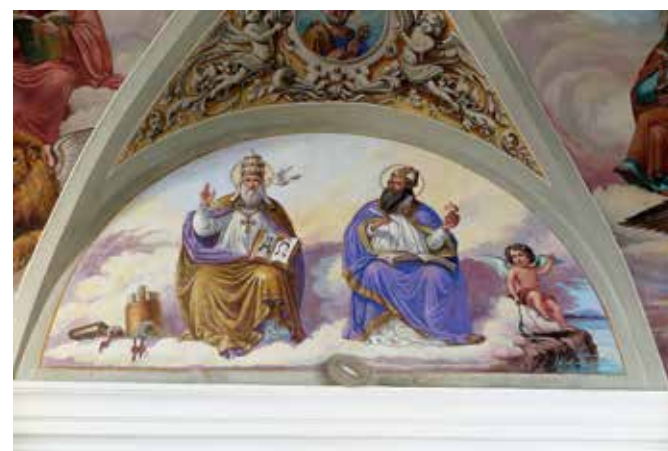
Vipavski Križ, cerkev sv. Križa, isti detajl po končanem posegu (K. Zalar)

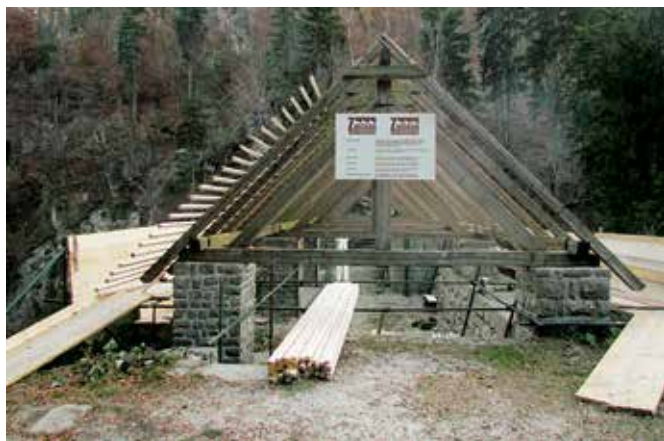
V osemdesetih letih prejšnjega stoletja so na jezu potekala obnovitvena dela, ki pa niso obsegala statične prenove. Saniralo se je vrh kamnite ograde in ga prekrilo z dvokapno leseno streho, krito s skodlami. Do danes je skodlasta kritina dobra propadla, voda pa je izpodjedla kamnito steno pregrade. Temelji zidu na zgornji strani so bili na več mestih izpodjedeni, manjkalo je več kamnitih klad. Tudi veziva med kamni skoraj ni bilo. Na več mestih je bilo treba porušiti in na novo pozidati steno z obstoječimi kamnitimi bloki. Poškodovane bloke so zlepili z epoksidno maso, manjkajoče pa nadomestili z novimi. Večje rege med bloki so zazidali z manjšimi nepravilnimi kosi kamenja. Celoten kamnit zid je bil na novo fugiran in injektiran s cementno maso s hidrofobnim dodatkom. Za izvedbo sanacijskih del na temeljih jezu je bilo treba zgraditi nov dostop do vode in preusmeriti vodni tok reke. Po izvedenih sanacijskih delih na pregradi so na novo prekrili 350 m² strehe z macesnovimi skodlami. Ob tem so kompletno zamenjali nosilne letve.

Vojsko, idrijske klavže, obnova strehe (foto: arhiv CUD Hg Idrija)

Sanacijska dela na pregradi je izvajalo podjetje Zigrad iz Idrije, streho pa je prekrilo Skodlarstvo Bojan Koželj iz Strahovice pri Kamniku.

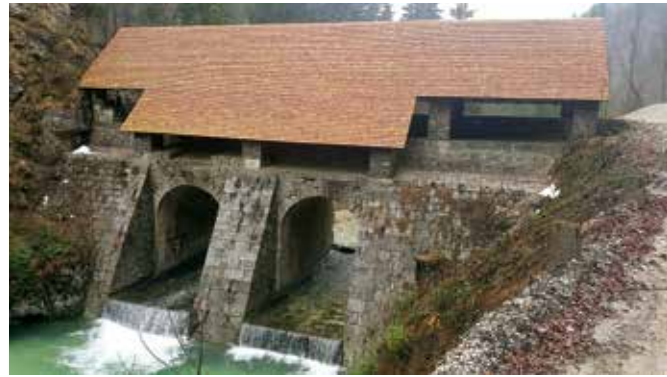
Vojsko, idrijske klavže, na novo prekrita streha (foto: arhiv CUD Hg Idrija)

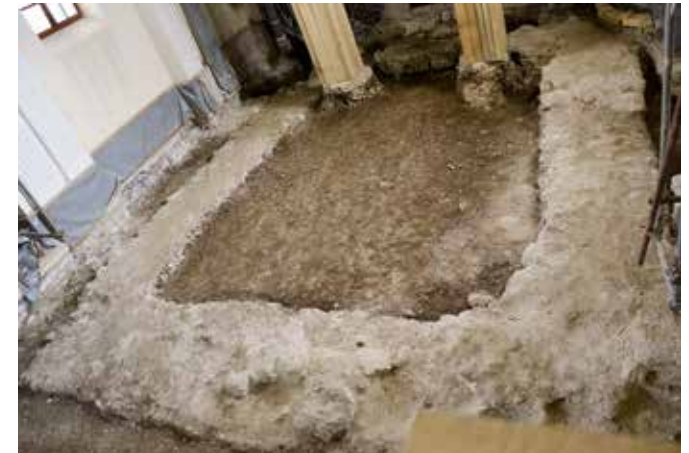
Volče, cerkev sv. Lenarta, odkriti temelji starejšega sakralnega objekta v notranjosti ladje (foto: Minka Osojnik)

Zaradi izjemnosti najdbe v Posočju, velikega zanimanja in želje lokalne skupnosti po predstavitvi ter ne nazadnje tudi zaradi tehnične možnosti prezentacije je zavod zahteval predstavitev odkritih ostankov v tlaku ladje cerkve in pred vhodom v cerkev. To je pomenilo spremembo obstoječega idejnega načrta arhitekta Marka Lavrenčiča, ki je tudi avtor izvedbe novega tlaka. Novi tlak je brušen terazzo z ornamentalnimi križi. V tlaku je prikazan obris starejšega objekta, in sicer konturno z večjimi prodniki, potopljenimi v cementno mleko. Ohranjeni zid odkritega objekta je bil namreč grajen iz neobdelanih rečnih prodnikov, vezanih z apneno malto. Žal je zaradi neizkušenosti izvajalcev gradbenih del prišlo do nepopravljivih napak v predstavitvi odkritih ostalin. Prav tako se je investitor zaradi prevelikih stroškov prezentacije odločil le za delno prezentacijo in zahtevano predstavitev apsida v tlaku pred vhodom v cerkev prestavil na prihodnja leta. Za boljše razumevanje prikaza odkritij v tlaku je v notranjosti cerkve načrtovana pojasnjevalna tabla, sam opis cerkve sv. Lenarta kot tudi zgodovinski pregled zaselka Volče pa naj bi bila predstavljena na panojih pred cerkvijo.

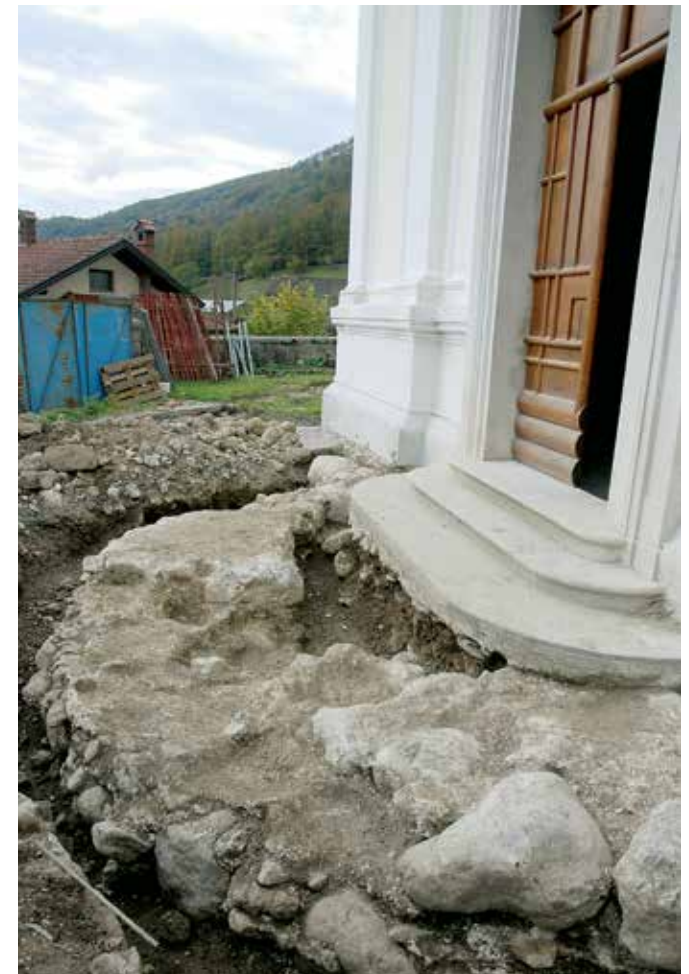
Volče, cerkev sv. Lenarta, odkriti temelji apsida starejšega sakralnega objekta pred vhodom v cerkev (foto: Patricija Bratina)

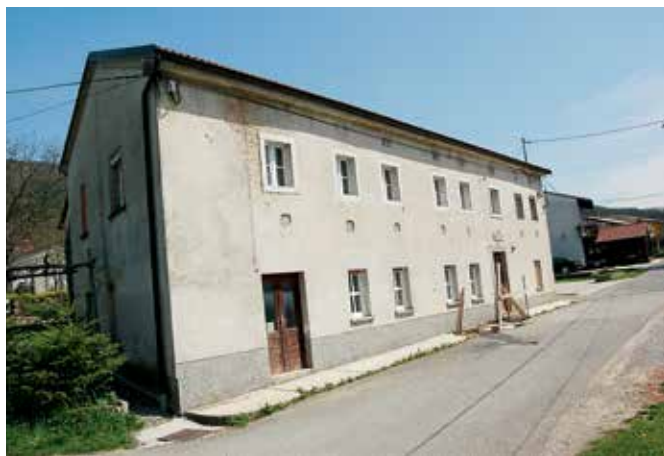
Vrbica, vaški dom, v okenske odprtine so vgradili plastična okna (foto: E. Belingar, 2018)

Enonadstropen objekt podolgovatega tlorisa je prekrit s simetrično dvokapnico, slonečo na kratkem skrlatem napušču. Kritina je bila pred leti zamenjana. Na retrofasadi je izzidek z masivnim dimnikom, a brez ohranjene kape, v katerem je bila včasih kuhinja. Okenske odprtine v nadstropju vhodne fasade in vhodna vrata so opremljeni s kamnitimi okvirji; v pritličju so bili ti že odstranjeni. Tudi okna obeh stranskih fasad so bila predelana, okna v mansardi pa so bila zazidana. Predelne stene v notranjosti so bile odstranjene. Nad pritličjem je bila izvedena AB-plošča.

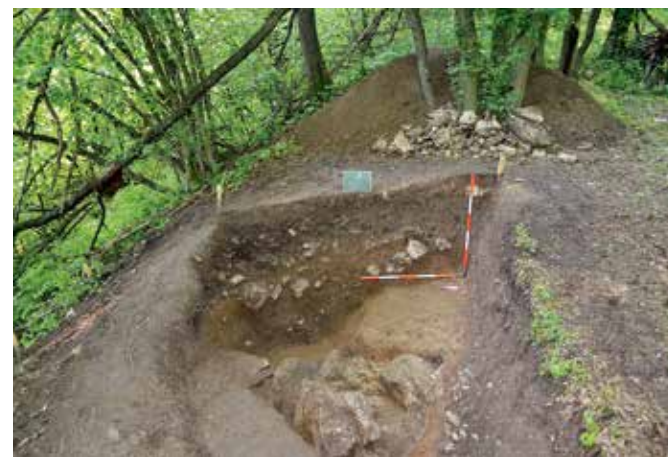
Tičnica, 2017, vkop 2, vzhodna stena razširjenega vojaškega položaja z izpostavljeno stratifikacijo na severnem robu prazgodovinske naselbine (foto: A. Gaspari)

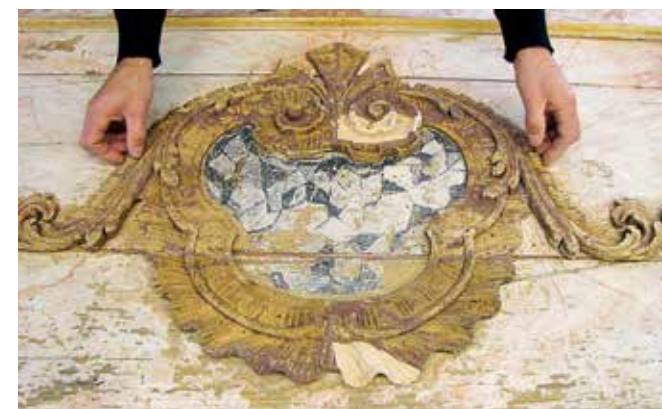
Vrzenec, podružnična cerkev sv. Kancijana, rekonstrukcija okrasnega elementa (foto: Frančiška Oražem, 2017)

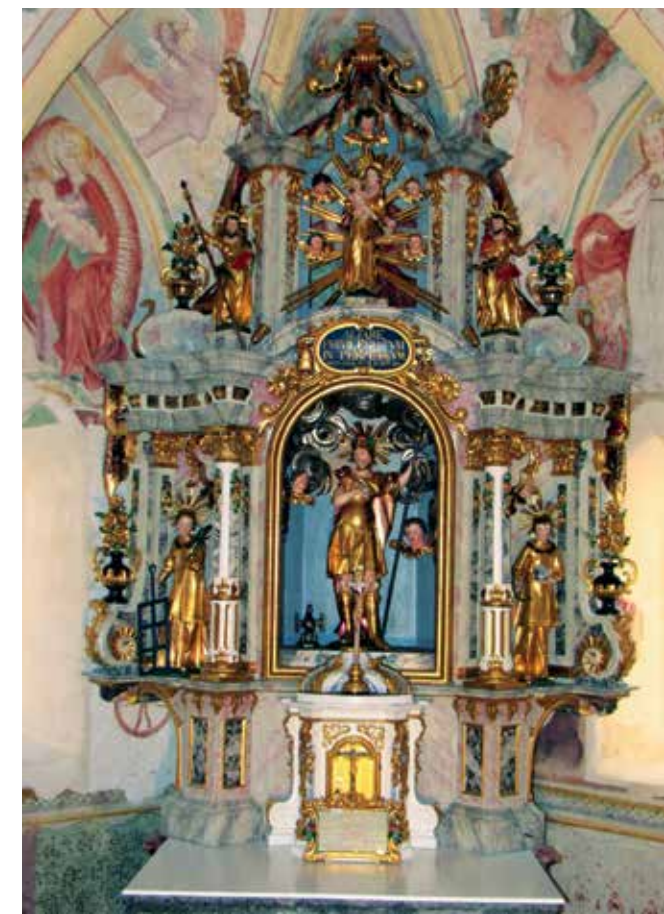
Vrzenec, podružnična cerkev sv. Kancijana, glavni oltar po končanem konservatorsko-restavratorskem posegu (foto: Frančiška Oražem, 2017)

Poškodovana mesta na celotnem oltarju in plastikah so se dopolnila s klejno-kredno podlogo, pripravljeno po klasični recepturi. Nanjo se je izvedla barvna retuša z reverzibilnimi akrilnimi barvami. Barvna površina oltarne arhitekture se je zaščitila s tankoslojnim nanosom zaščitnega laka. Sekundarna pozlata se je zaradi dobre ohranjenosti le utrdila, dopolnila in retuširala.

Pri odstranjevanju preslikave v glavni niši se je izkazalo, da so bili oblaki pri prenovi leta 1859 premeščeni. Razlog za to je bila morda postavitev kipa sv. Kancijana na podstavku, zaradi česar je bila dekoracija (oblaki in angelske glavice) prerazporejena. Ker je bil sekundarni podstavek kipa odstranjen, se je pri ponovnem nameščanju oblakov sledilo prvotni barvni plasti in je tako niša spet dobila prvotni izgled. Morda pa je bil podobar pri odstranjevanju in ponovnem pritrdjanju oltarne dekoracije le površen, saj je tudi

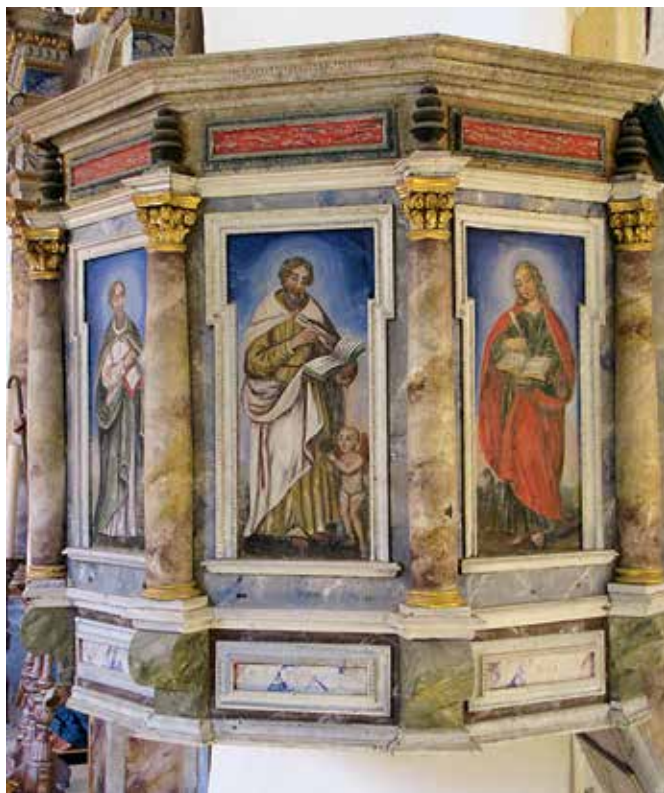
Vrzenec, podružnična cerkev sv. Kancijana, prižnica pred konservatorsko-restavratorskim posegom (foto: Frančiška Oražem, 2017)

Za podoben pristop konserviranja prvotne poslikave smo se odločili tudi pri arhitekturi prižnice. Na željo naročnika se je namreč prezentirala prva preslikava prižnice, ki je bila barvno še najbolj podobna vsem trem oltarjem v cerkvi in se je tako lahko zlila s prostorom. S tem pa se je tudi zaščitila originalna poslikava.

Konservatorsko-restavratorski postopki so bili enaki kot pri obravnavi glavnega oltarja. Konservatorsko-restavratorska dela na prižnici so potekala v letu 2017. Vodja posega: Franci Kavčič; sodelavci v okviru Restavratorstva Kavčič, d. o. o.: Julijana Urbančič, Anita Jakoš, Frančiška Oražem, Janez Demšar. Odgovorni konservator: Modest Erbežnik, ZVKDS, OE Ljubljana.

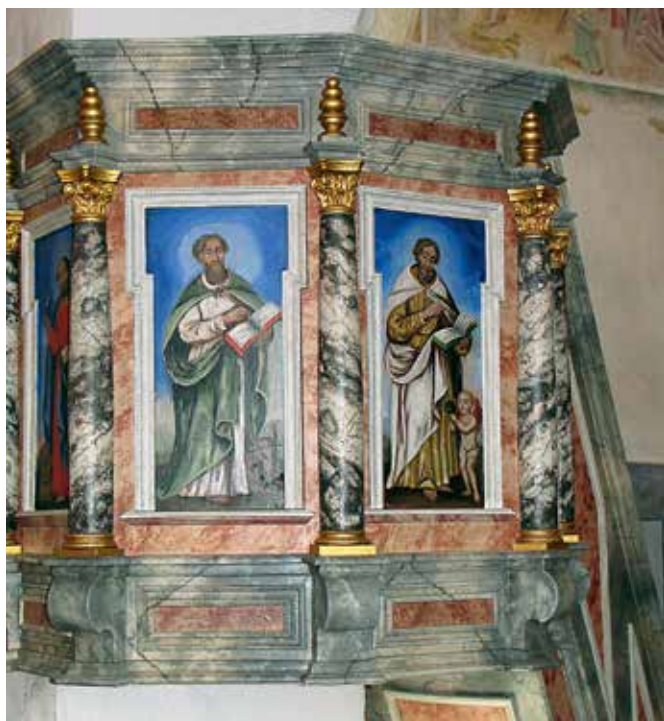
Vrzenec, podružnična cerkev sv. Kancijana, prižnica po končanem konservatorsko-restavratorskem posegu (foto: Frančiška Oražem, 2017)

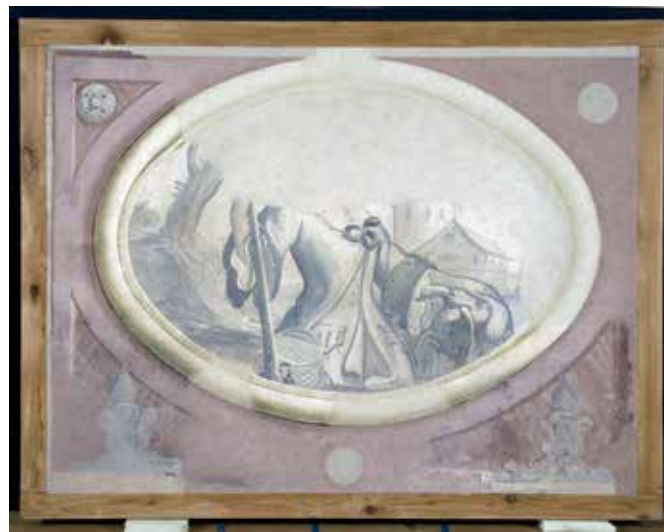
Zalog pri Moravčah, lokacija dvorca Zalog, fragment s prizorom lovke s sokolom in pejsaž, 264 x 194 cm, po restavriranju (foto: V. Benedik)

Intonaco je ponekod začel odstopati od mavčne podlage, tako da je bilo treba precej delov injektirati in s tem zapolniti nastale prazne prostore z apneno maso. Majhni koščki zdobljenega ometa z barvno plastjo so bili shranjeni za morebitne kasnejše analize. Poškodovani deli ometa so se drobili, zato smo jih utrdili z apnenim utrjevalcem. Vsakršno omočenje ometa je povzročilo nastanek rumenih madežev na površini, ki jih je bilo treba sproti odstranjevati. Predvidevamo, da

je do rumenenja prišlo zaradi raztapljanja kasneje dodanega peščenega agregata. Po utrjevanju in injektiranju votlih predelov smo zapolnili prazna mesta manjkajoče poslikave z apneno malto in se površinsko približali hrapavi strukturi originalnega baročnega ometa. V še svežem ometu večjih zakitanih delov smo ponovili tudi v originalnem ometu prisotne vrezane črte, s katerimi si je slikar pomagal pri sestavljanju kompozicije.

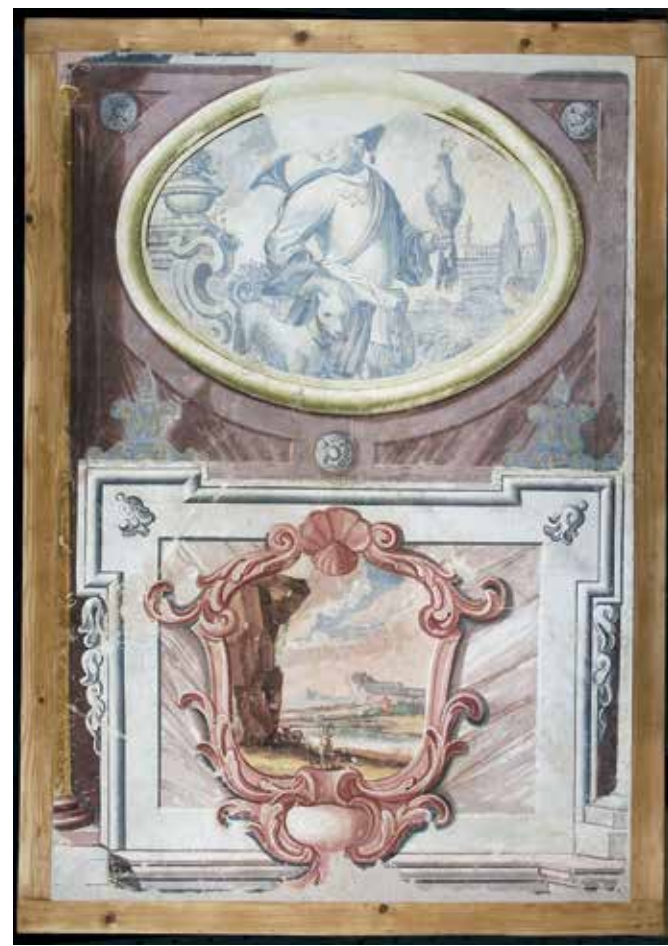
Zalog pri Moravčah, lokacija dvorca Zalog, fragment s prizorom mladeniča z rogom in sokolom ter pejsažem, 230 x 162,5 cm, po restavriranju (foto: V. Benedik)

Zakitane površine smo najprej tonsko podložili, naslednji sloj barve pa smo nanесли s »tufkanjem«. Dodane so bile nepravilnosti, poškodbe, t. i. izpranost barvne površine, ter delno nakazane svetlobe in sence okvirjev, ki zaokrožajo

prizore s figurami. Retuša ni rekonstrukcija, ampak zapolnitev praznih mest in povezava ohranjenih delov v harmonično celoto. Tonsko podlaganje je bilo izvedeno z apnenim vezivom, finalizacija retuše pa z gumi arabiko in pigmenti v prahu.

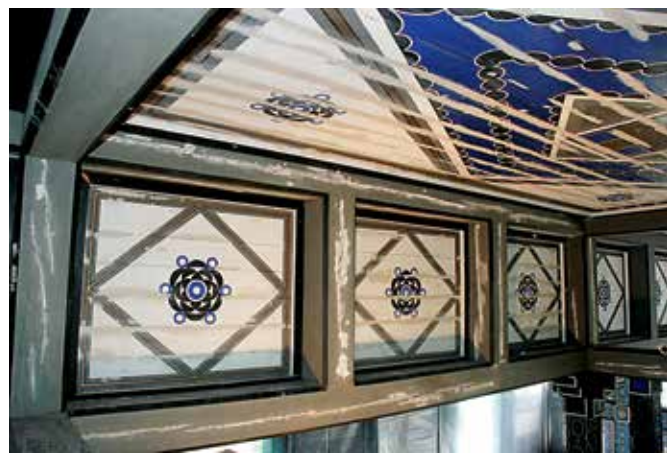
Javorca, spominska cerkev Svetega duha, restavriranje poslikav (foto: Ernesta Drole)

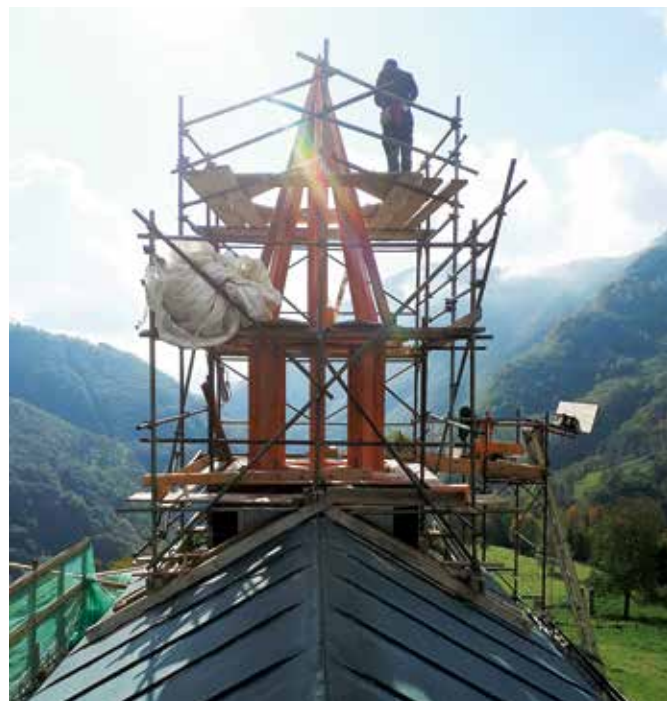
Javorca, spominska cerkev Svetega duha, obnova zvonika (foto: Metod Kavčič)

Vsi konstrukcijski ukrepi so bili podrejeni zahtevam po kontroliranem odtoku vode in doseganju boljšega zračenja zvonika. Osnovno nosilno konstrukcijo zvonika iz smrekovine smo namenoma premaknili navznoter za 10 cm in s tem dobili potreben prostor za ureditev sklopa odvodnjavanja in zračenja; pri tem so zunanji gabariti zvonika ostali nespremenjeni. Zunanje dekorativno obdelane macesnove obloge stebrov so bile privijačene na stebre in nekoliko dvignjene od podlage. Med notranjimi nosilnimi stebri in zunanjimi oblogami je bilo urejeno zračenje, nameščene so bile bakrene obrobe in pritrjene zaščitne mrežice proti mrčesu. Obrobe so bile nameščene zadaj za okni in oblogami stebrov, da zanesljivo omogočajo odtekanje vode na bakreno streho ob zvoniku oziroma preprečujejo zatekanje vode v notranjost zvonika. Za boljše zračenje zvonika smo po obodu napuščali vgradili zračno rešetko, v sami špici zvonika pa izdelali nekaj dodatnih zračnikov, ki oblikovno posnemajo obstoječe. Vgrajen je bil zračno suh in impregniran les, okužen in strohnel pa je bil odstranjen in sežgan. Obnovo zvonika je strokovno opravilo podjetje Gsn – gradnja svetovanje nadzor Metod Kavčič, s. p., Zatoľmin 62, Tolmin.

Za ravnanje z lesom, okuženim s hišno gobo, je zavod predpisal posebne ukrepe. Rekonstrukcijo zvonika je izvedel v skladu z načrtom ob striktnem upoštevanju načel konstrukcijske zaščite lesa. Z interdisciplinarnim strokovnim pristopom, strokovnim nadzorom in skrbno izvedbo konstrukcijske zaščite lesa je zavod postavil nova merila in dvignil strokovni nivo pri ohranjanju tega izjemnega kulturnega spomenika. Zaradi specifične lege, visokogorskih klimatskih razmer ter zgodovinskih in arhitekturnih posebnosti bo treba spremljati stanje že izvedenih del ter izvesti še preostala potrebna sanacijska in vzdrževalna dela na spomeniku.

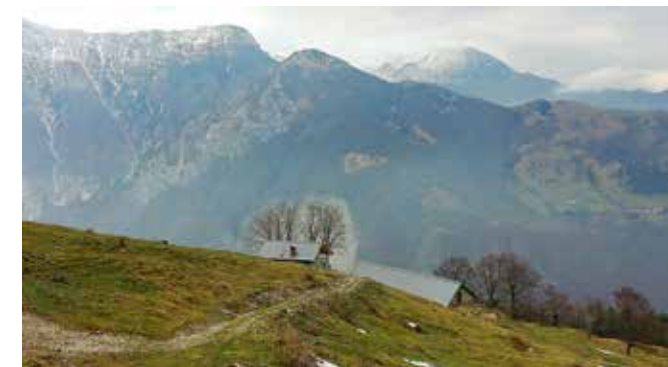
Zatoľmin, stan in hlev, pokrita z novo kritino, na planini Medrje (foto: Leon Šturm, 2017)

Obnova stana in hleva, ki se je pričela po zaključku pašne sezone leta 2017, je od odgovorne konservatorke in projektantke Maje Evelyn Kristan zahtevala velik napor. O posegu na obeh objektih nas je obvestila nadzorna služba Triglavskega narodnega parka. Ker investitorji za dela na stanu in obeh hlevih niso pridobili soglasij pristojnih služb (ZVKDS in TNP), je bilo najprej treba izdelati projektno dokumentacijo za poseg v Triglavski narodni park in za sanacijo že izvedenih del, saj so na južni strani stana naredili neprimeren prizidek z balkonom in zunanje stopnice ter spremenili napušče. Prav tako je bil velik napor vložen v prepričevanje investitorjev za nakup ustrezne kritine in primerno oblikovanje prizidka za posodobitev t. i. skutnika. Naročena pa so bila še nova okna. Sanacija obeh hlevov je obsegala izvedbo horizontalnega AB-venca, menjavo lesene strešne konstrukcije in kritine. Člani argarne skupnosti dela na objektih izvajajo fazno, odvisno od vremenskih razmer in razpoložljivih finančnih sredstev. V prvi fazi je bil na stanu narejen prizidek in zamenjana je bila strešna kritina. Narejena bo tudi nepropustna greznica. Dela so opravili člani pašne skupnosti in gorenjsko podjetje.

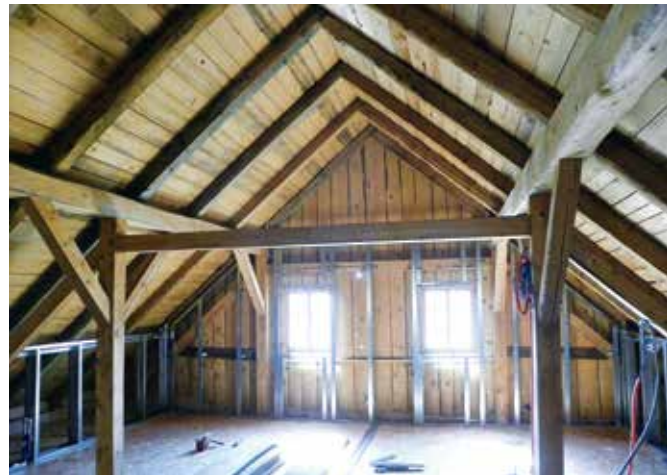
Zgornja Ščavnica, domačija Grafonž, podstrešje med obnovo (foto: S. Vešligaj, marec 2017)

Vsa električna in vodovodna napeljava je bila izvedena podometno. Izvedena so bila ležišča za trame iz cementne malte, saj je bilo treba pripraviti tramovno podkonstrukcijo za tlakovanje podstrešnih prostorov. Poleg izolacije ostrešja je bilo treba izvesti toplotno izolacijo tlakov v kroglicah, ki so se nasule med trami talne konstrukcije. Vse predelne stene so bile izvedene z mavčnokartonskimi stenami. Vsi tlaki so bili

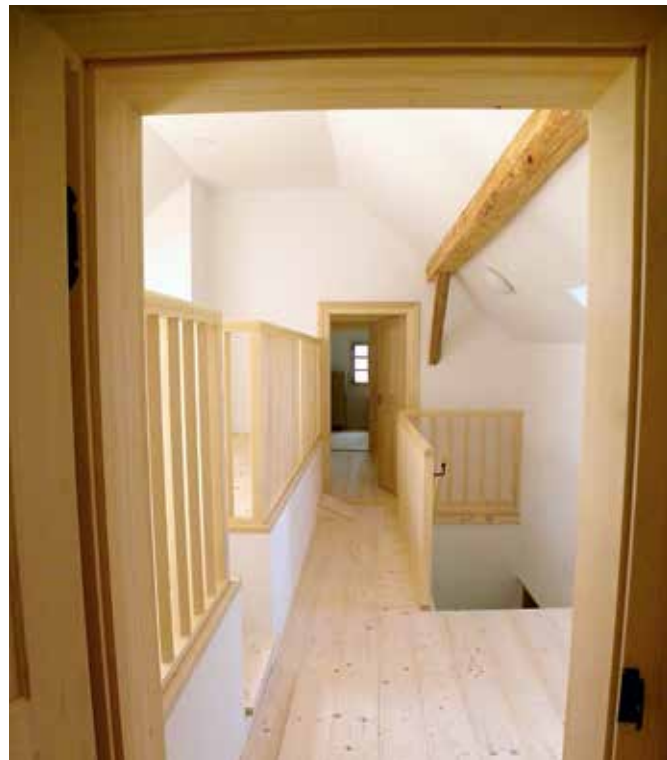
Zgornja Ščavnica, domačija Grafonž, podstrešje po obnovi (foto: S. Vešligaj, maj 2017)

obdelani z lesenimi podnicami, razen v sanitarijah, kjer so tla in del sten obloženi s keramičnimi ploščicami.

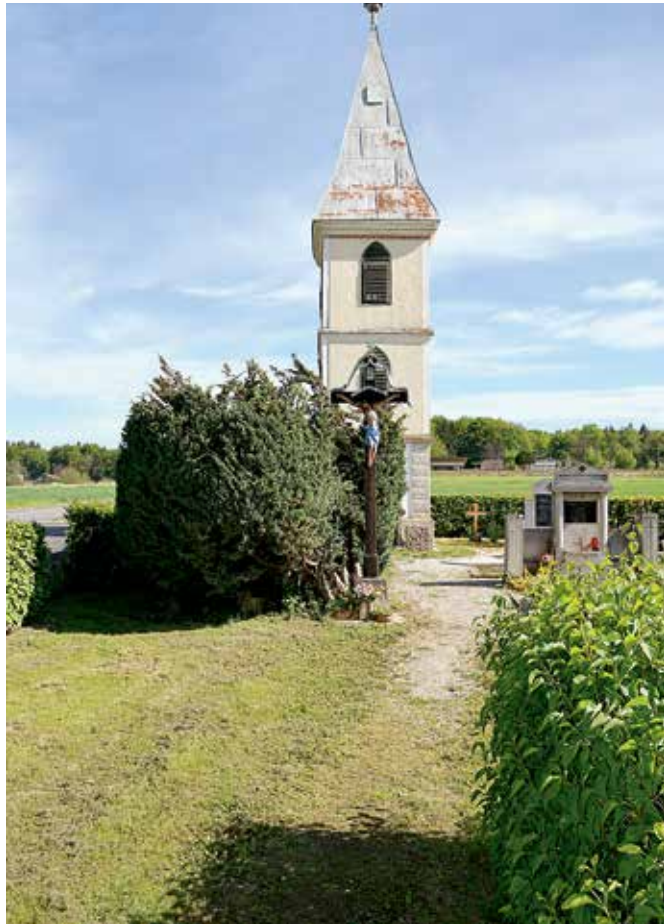
Zgornja Ščavnica, evangeličansko pokopališče pred prenovo (foto: B. Lečnik, 2017)

Občina Sveta Ana je kot lastnica v sklopu sodelovanja v programu Interreg V-A Slovenija-Madžarska (SI-HU) – projekt Escape omogočila temeljito prenovo pokopališča, na katero so lastniki grobov in občani čakali že vrsto let. Tako so se julija 2017 pričeli gradbena dela in izris digitalnega posnetka. Glavnina posegov je zajemala ureditev drenaže, ureditev območja grobov, prenovo kapele z zvonikom, ozelenitev in ureditev tlakovane površine. Tlakovanja so si močno želeli lastniki grobov in občina, saj so bile s potkami, posutimi z drobljencem, zaradi terena pod naklonom in močnih meteornih vod nenehne težave. V prvi fazi sta bili izvedeni drenaža in prenova kapele z zvonikom. V prenovo je bila vključena tudi zamenjava obstoječega stavbnega pohištva, pri čemer so bila vhodna vrata dobro ohranjena. Pred zamenjavo obstoječih naoknic so bile izvedene restavratorske raziskave opleskov in stenskega premaza, na osnovi katerih smo določili njihovo vrsto in odtенок. Izdelane so bile šablone okrasnih vencev, saj so bili ti na posameznih predelih močno poškodovani. Sondiranje okrasnih vencev je pokazalo, da je bila prvotna podoba kapele enobarvna. Dotrajana strešna kritina se je zamenjala z bakreno.

V drugi fazi so bili izvedeni betonski temelji grobov in razpela ter tlakovanje poti, za katero so bili izbrani tip in barva tlakovcev. Nagrobniki so bili zaradi posedanja grobov začasno odmaknjeni in nato ponovno nameščeni na betonske pasovne temelje. Ti so bili v končni fazi prekriti z grobo brušenimi kamnitimi ploščami. Med prenovo se je za kapelico odkril tudi litoželezni nagrobnik, ki po izvedenih raziskavah in pričanjih pripada prvemu grobu pokopališča, ki je bil dolga leta neoznačen. Nagrobnik se je obnovil in vrnil na prvotno mesto. V sklopu arhitekturnega načrta je bila predvidena dislokacija razpela izpred kapelice v intimno nišo iz zelenja na zahodno stranico pokopališča. Izrisana so bila tudi vhodna vrata na pokopališče, ki so zamenjala sekundarno nameščena vhodna vrata. V tretji fazi se je izvedla še zazelenitev žive meje in namestilo se je urbano pohištvo.

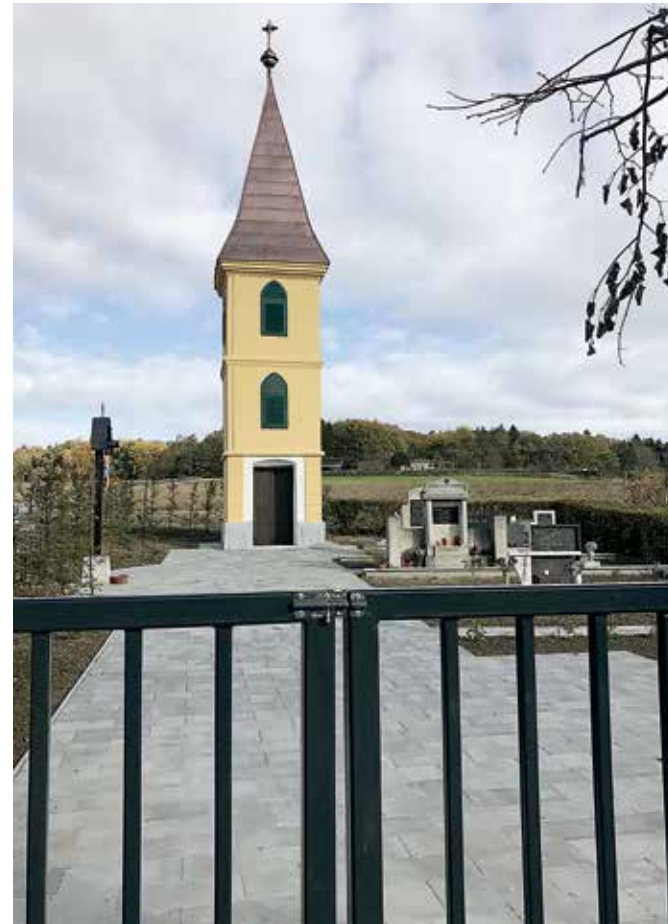
Zgornja Ščavnica, evangeličansko pokopališče po prenovi (foto: B. Lečnik, 2017)

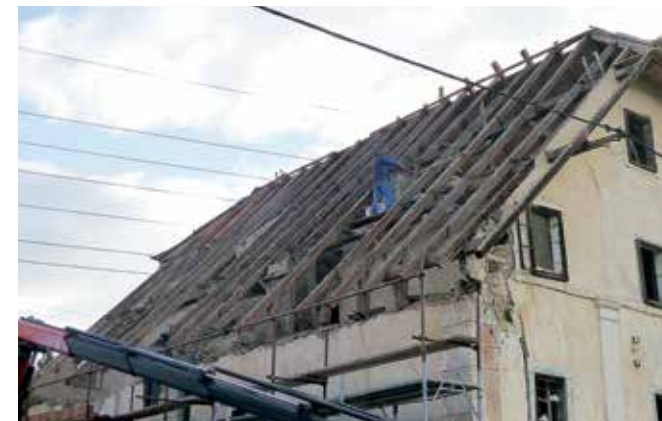
Zgornji Otok 6, zahodni del ostrešja med obnovo dotrajanih tramov (foto: M. Tercelj Otorepec, 2017)

Za stavbo je bila v letu 2017 izdelana arhitekturna izmera s 3D-laserskim skeniranjem, ki ga je izvedlo podjetje Magelan skupina, d. o. o., iz Kranja. Ugotovljeno je bilo, da je stavba v izredno slabem gradbenem stanju, na fasadah in v notranjosti so bile vidne večje poškodbe, razpoke sten, delno se je udrl strop v nadstropju nad vhodom ter na severnem nadstropnem delu. Specialistka za les dr. Renata Pamić je med ogledom našla še gobe v pritličnem prostoru, poleg glavne veže, v tlakih in delno na zidanih stenah ter na severozahodnem delu nadstropja in na zahodni strani strehe (Pamić, R.: Strokovno poročilo o ogledu objekta Zgornji Otok 6, EŠD 12603 Zgornji Otok – kmečki dvorec Zgornji otok 6, 5. 10. 2017). Delno se je porušila streha s kritino tudi na severni strani v slemenskem delu s čopom, kar je povzročilo pronicanje vode v notranjost in nastanek gobe na lesu.

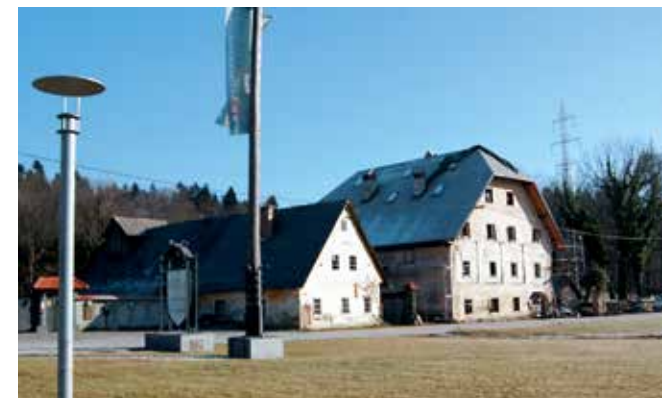
Zgornji Otok 6, zahodni del ostrešja po obnovi (foto: M. Tercelj Otorepec, 2017)

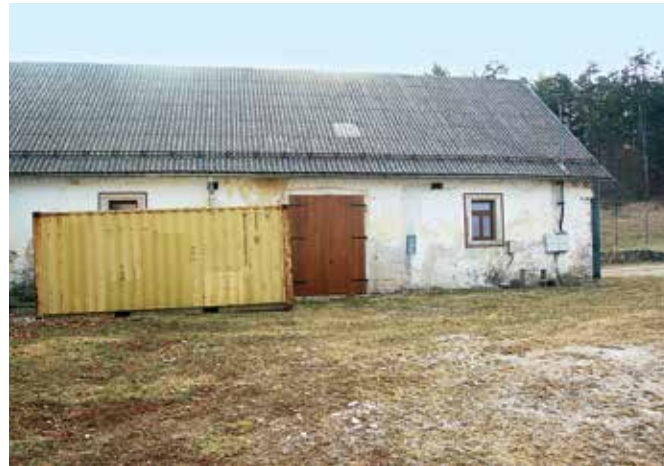
Žeje pri Prestranku, posestvo Bile pred izvedbo nove strehe (foto: E. Belingar, 2017)

V letu 2017 so nadaljevali izvajanje del po projektni dokumentaciji, in sicer so prekrili objekt nekdanjega hleva in pravokotno nanj navezujočega se objekta, nekdanj namenjenega stanovanjem in bolniškimi hlevom za konje. Obe zgradbi sta pritlični, kriti s strmo streho, nazadnje kriti s salonitnimi ploščami. Nekaj dotrajanih špirovcev je bilo zamenjanih z enakimi novimi, na celotno ostrešje so bile nameščene nove letvice. Streha je bila prekrita z opečnimi bobrovci, izbranimi na osnovi analogije z drugimi hlevskimi objekti lipiškega posestva, katerega del so bile tudi Bile. Dogovorjeno je bilo, da se na streho montirajo linijski snegolovi, a je bilo ob prvem nadzoru ugotovljeno, da izvajalec na streho postavlja točkovne. Ti so bili potem odstranjeni, a zaradi previsoke cene niso bili montirani niti linijski, kar še najbolj ustreza prvotnemu stanju. Leto prej so bila še zaščitena okna s kovanimi mrežami. Postopke konservatorsko-restavratorskih del smo fotodokumentirali. Doseženi rezultati so v skladu s pričakovanim, do novih odkritij ni prišlo. Konservatorski nadzor je izvajala etnologinja ZVKDS, OE Nova Gorica, Eda Belingar. Streho je prekrivalo podjetje Streha Mlakar iz Črnuč, kovane mreže pa je izdelal Po. Se. G. Severin Poljšak iz Slapa pri Vipavi.

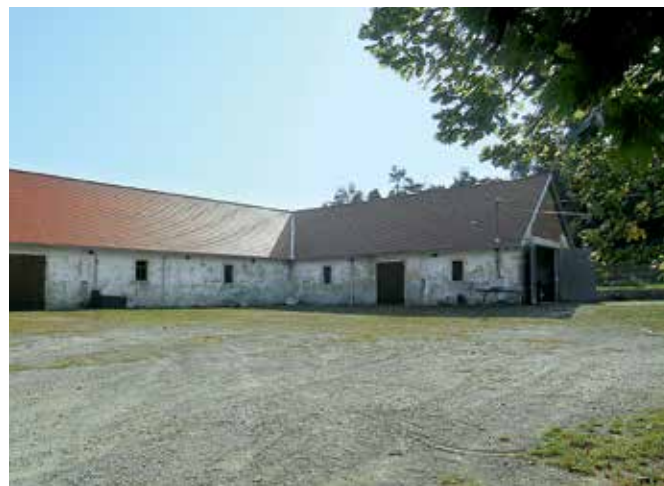
Žeje pri Prestranku, posestvo Bile, prekrita objekta (foto: Rade Rot, 2017)
