Varstvo spomenikov poročila

54

Zavod za varstvo
kulturne dediščine Slovenije

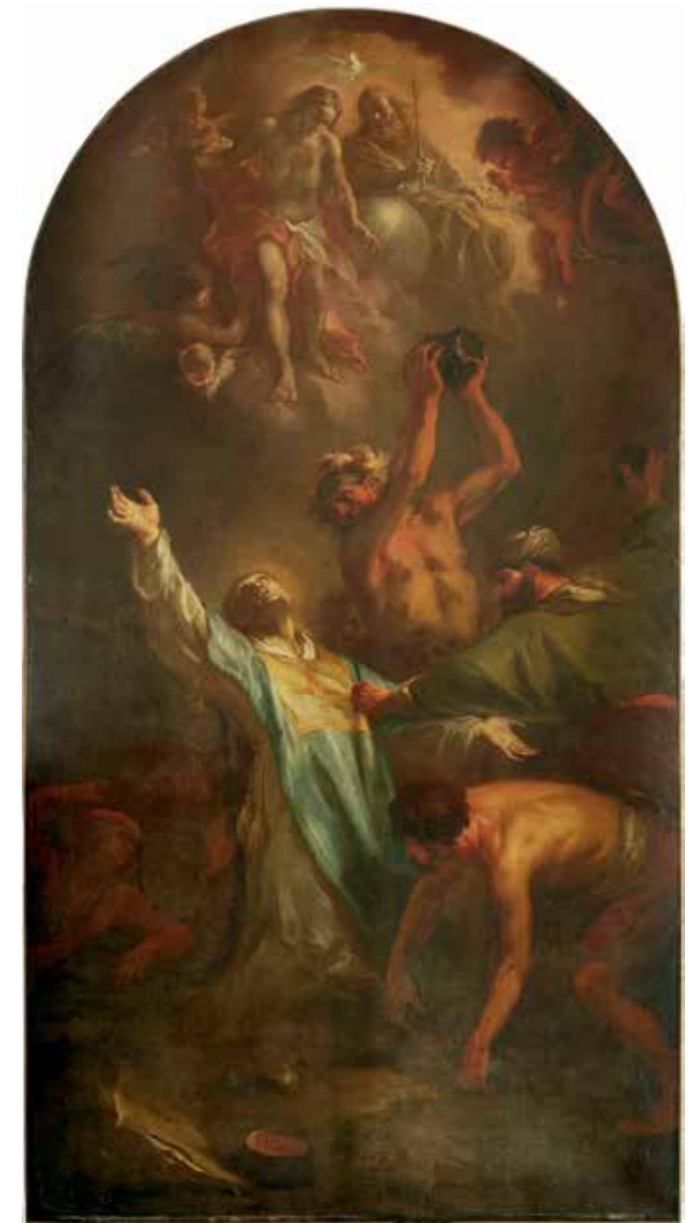
Stanje slike, ki meri 316 x 167,5 cm, je določala njena pozicija v cerkvi tik ob vhodu v prostor. Desna polovica umetnine, ki je bližje vratom, je bila izrazito bolj poškodovana od leve – barva je bila tu, predvsem na zeleni barvni ploskvi, močno razpokana, strehasto se je dvigala in luščila. Delo je bilo podlepljeno in napeto na podokvir, ki ni bil izvoren. Napetost in pritrjenost platna sta bili zadovoljivi, vendar je bilo na hrbtni strani dodanega platna videti bele lise in razbarvanost platna, kar je nakazovalo prisotnost plesni ali drugih mikroorganizmov, platno pa je prekrivala tudi debela plast prahu, pajčevin in umazanije. Na licu slike so bili vidni dodan kit in retuša, pa tudi starejše preslikave barvne plasti, ki so z leti postale vidnejše in ponekod moteče. Lak, ki prav tako ni bil izvoren, je predvsem v spodnji polovici slike skrepenel in je oteževal normalno branje motiva, poleg tega pa je bil kar močno potemnel in prekrit z debelo plastjo umazanije.

Adergas, cerkev Marijinega oznanjenja, M. J. Kremser-Schmidt, Kamenjanje sv. Štefana, lice slike pred konservatorsko-restavratorskimi posegi (foto: Barbka Gosar Hirci)

Konservatorsko-restavratorski postopek se je novembra 2017 začel s pregledom in popisom v vidni, ultravijolični in stranski osvetlitvi. Na Naravoslovnem oddelku ZVKDS, RC, je bila izvedena rentgenska radiografija (Sonja Fister, kons.-rest. teh.), odvzetih pa je bilo tudi več vzorcev za mikroskopski pregled presekov slikovnih plasti (Petra Bešlagič, višja kons.-rest.). Na licu slike so bili izvedeni testi za določitev primernih sredstev za odstranjevanje površinskih nečistoč in potemnelega laka, kasneje pa tudi za odstranitev neoriginalnih barvnih nanosov. Čiščenje lica se je začelo z odstranjevanjem skrepenega in potemnelega površinskega laka, ki je bilo izvedeno z mešanico acetona in izooktana. Sledilo je odstranjevanje retuš, ki je bilo na različnih mestih

izvedeno z acetonom in benzilalkoholom. Veliko spremembo v videzu motiva je prispevala odstranitev velike rjave retuše nad iztegnjeno roko svetnika. Ta predel je v UV-svetlobi kazal temnejše fluoresciranje kasneje dodanih barvnih slojev, na Rtg-posnetku pa je bilo tam videti obliko, ki je bila s trenutnim videzom tega dela neskladna. Izkazalo se je, da je preslikava skrivala telo angela, ki v rokah drži venec in vejico, njegova glava pa je bila v preslikani verziji obdana z oblaki. Preslikava je bila s toplili (benzilalkohol, aceton) in mehanskim delovanjem le delno odstranjena, saj je bila pod lahko topno rjavo barvo trdovratna meglica svetlo vijolične barve, ki je

morala zaradi tveganja poškodbe originalnih slojev ostati na površini. Prav tako je bilo odstranjevanje omejeno na predel, ki je bil za motiv relevanten. Preslikava na mestih, kjer se je neopazno spajala z ozadjem, ni bila odstranjena. Lice slike je bilo zatem zaščiteno s kosi specialnega papirja, na površino pritrjenimi s toplo raztopino kožnega kleja, barvna plast pa je bila utrjena še z raztopino kleja višje koncentracije.

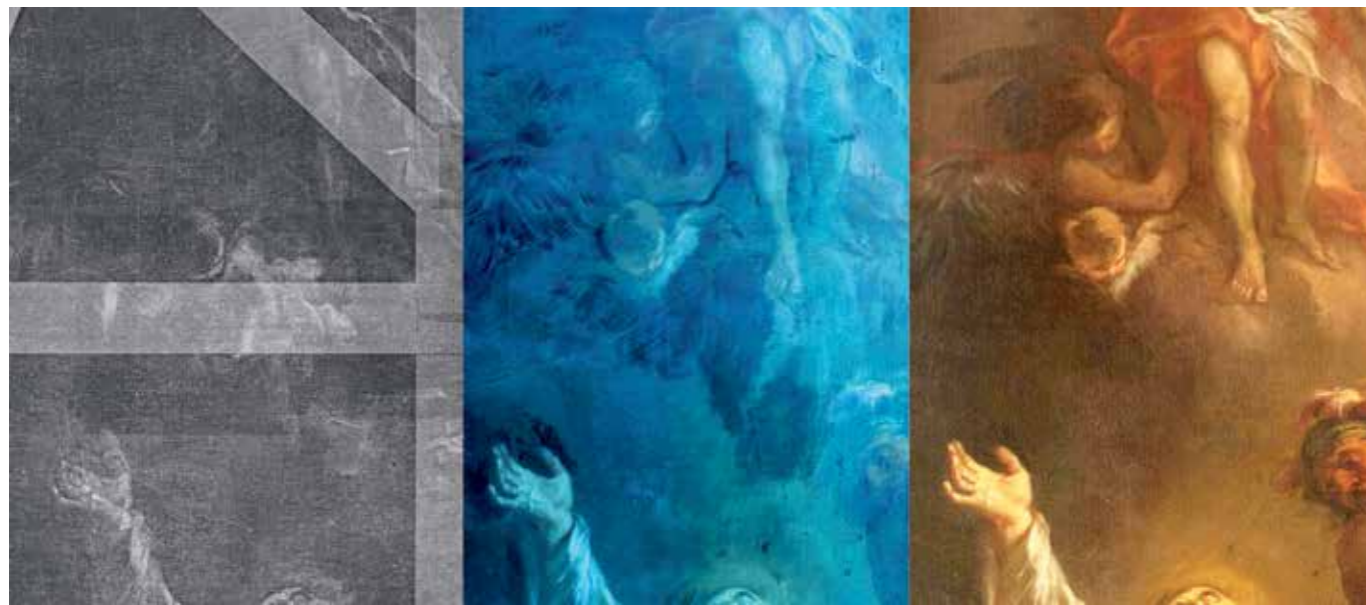
Adergas, cerkev Marijinega oznanjenja, M. J. Kremser-Schmidt, Kamenjanje sv. Štefana, preslikava v rentgenskem posnetku, UV- in vidni svetlobi (foto: Liza Lampič, Sonja Fister)

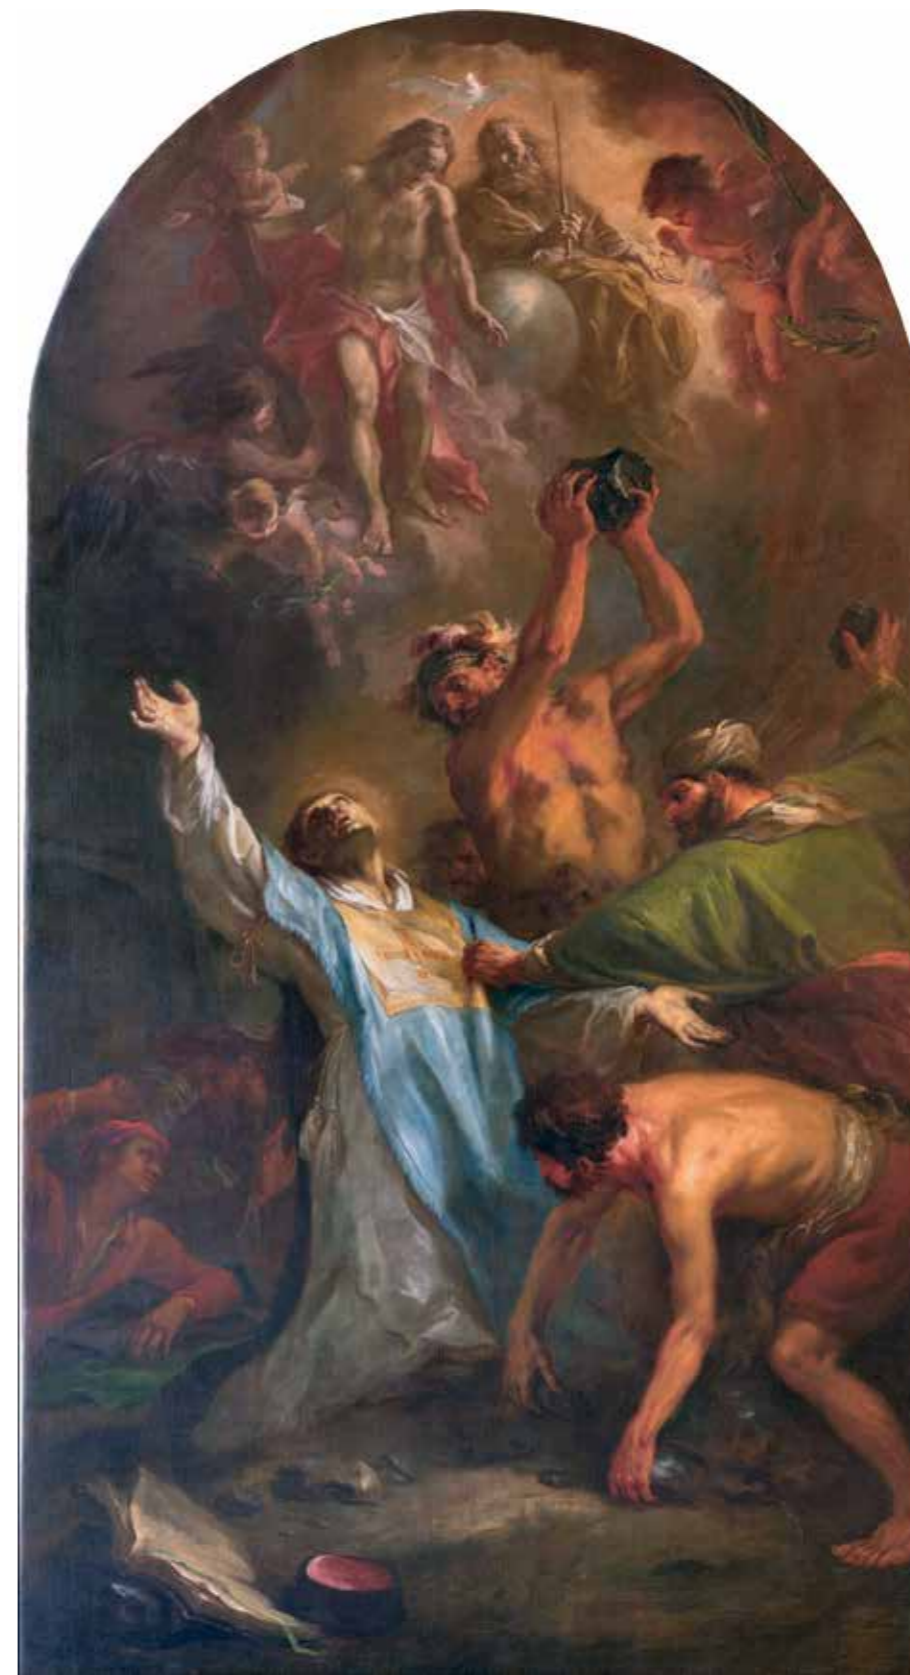
Adergas, cerkev Marijinega oznanjenja, M. J. Kremser-Schmidt, Kamenjanje sv. Štefana, slika po zaključenem konservatorsko-restavratorskem posegu (foto: Barbka Gosar Hirci)

Pregled je pokazal, da je originalni nosilec v dobrem stanju in ga ob primerni zaščiti hrbitišča ni treba ponovno podlepti. Na robove slike so bili torej nameščeni platneni trakovi, ki so olajšali napenjanje platna ter ojačali preluknjane in nacefrane robove slike. Slika je bila s kovinskimi sponkami napeta na način, da se robovi ne poškodujejo še dodatno. Na podokvir je bila za dodatno zaščito hrbitišča predhodno napeta sintetična tkanina, impregnirana z akrilno disperzijo. Manjkajoči deli slikovne plasti so bili zatem dopolnjeni s kredno-klejnim kitom, katerega površina je bila z zobozdravstvenim orodjem prilagojena teksturi površine v okolici, nazadnje pa izolirana z belim šelakom. Sledilo je podlaganje retuše z gvaš barvami in premazovanje površine s tankim slojem sijajnega laka damar, na površino nanesenega s čopičem. Finalizacija retuše je bila izvedena z barvami na osnovi urea-aldehidne smole, ki jim je bilo za prilagoditev sijaja primešanega malo laka. Končni sloj laka damar je bil nanesen z nizkotlačno pištolo. Robovi slike so bili nazadnje oblepljeni s klejnim trakom, s čimer se je tudi zaključil konservatorsko-restavratorski poseg na sliki. Slika se je septembra 2018 vrnila v cerkev v Adergasu.

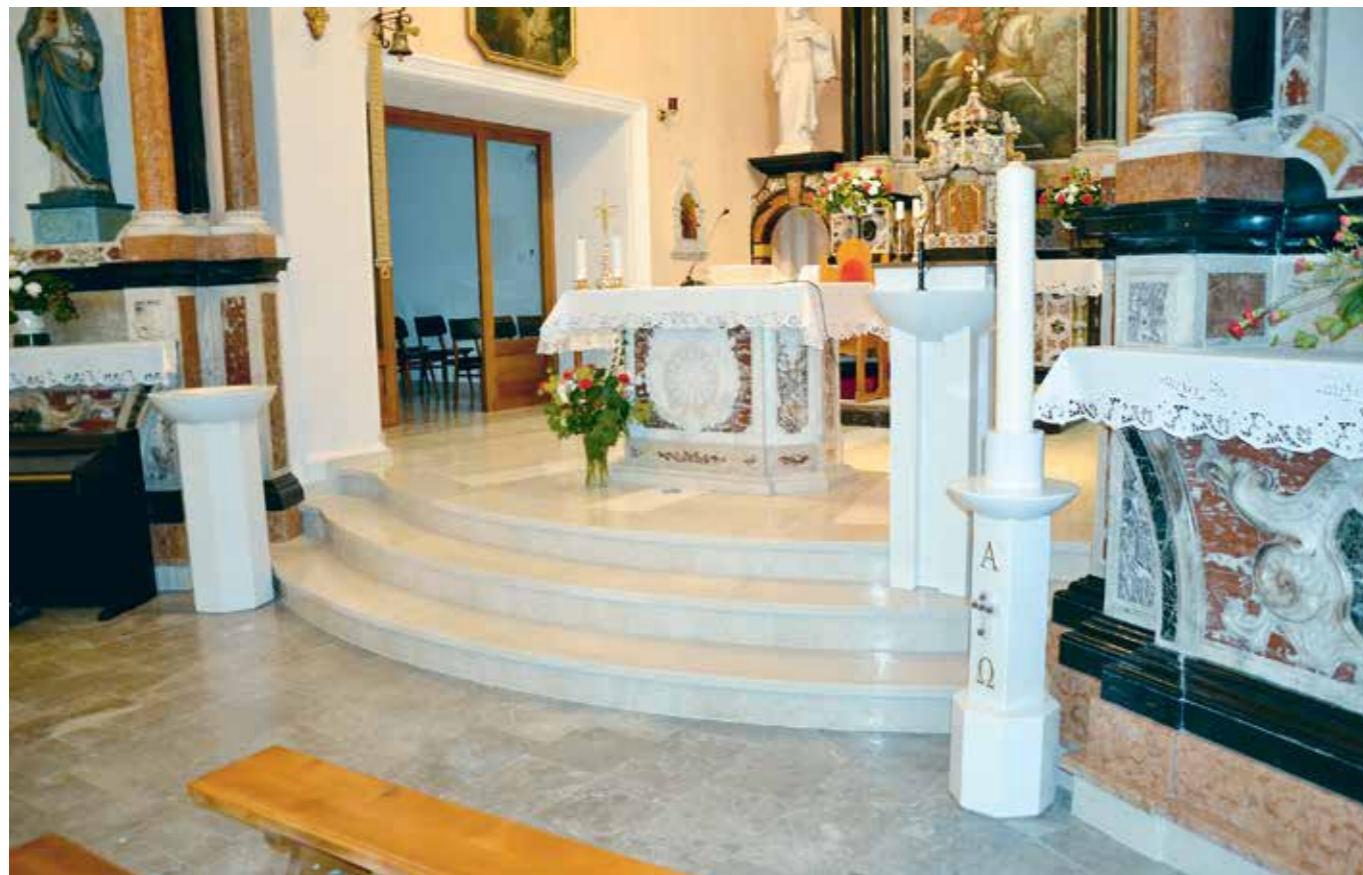
Ajdovščina, cerkev sv. Jurija, prenovljen prezbiterij (foto: M. Osojnik)

Projektantka Anica Kovačič iz Idrije je višinsko izravnala tlak na celotni površini prezbiterja in zakristije ter izvedla korekturo na prehodu iz ladje proti prezbiteriju, tako da je na novo oblikovala tri stopnice v rahlem loku, napetem proti ladji. Ob najnižjo stopnico se je na levi prislonil nov krstni kamen, na nasprotni strani in v istem nivoju se je postavil premičen velikonočni svečnik, na tretjo stopnico na desni strani prezbiterja pa nov ambon. Vsi trije elementi so oblikovani moderno, enostavno, iz belega marmorja, ki se vklaplja v obstoječi prostor in ne preglašuje kvalitativnih baročnih elementov – glavnega oltarja in oltarja proti ljudstvu. Tlak v prezbiteriju je iz svetlo oker in belega marmorja.

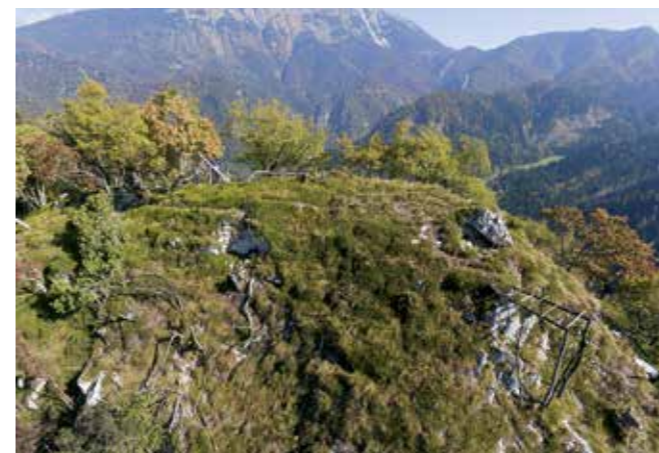
Dne 21. 7. 2018 je Sašo Gašperin, vodja Turistično-informacijskega centra Begunje, lokacijo predstavil Roku Bremcu. Skupaj sta zabeležila ostanke stavbe ter v skladu z varovanjem kulturne dediščine ugotovitve o potencialni novi arheološki lokaciji posredovala pristojni konservatorji mag. Juditi Lux, OE Kranj. Zaradi potrditve novega arheološkega najdišča so 11. 10. 2018 lokacijo obiskali mag. Judita Lux, dr. Rafko Urankar in Rok Bremec ob spremstvu Saša Gašperina ter potrdili obstoj zidanih struktur. Objekt bi lahko preliminarno opredelili kot sestavni del srednjeveške obrambne arhitekture nižje ležečega gradu Kamen. V prid domnevi so ostanki zidov nad prepadnimi stenami Jamarskega vrha ter opazni obrambni jarek na zahodni strani stavbe. Na lokaciji je bilo opazno, da je bilo območje v preteklosti večkrat poškodovano z vkopi, ki bi jih pripisali iskalcem z detektorji kovin. Glede na pomanjkanje premične dediščine je na tem mestu težko opredeliti pravilni čas ter namembnost objekta.

Begunje na Gorenjskem, arheološko najdišče Jamarski vrh, pogled z juga proti severu na lokacijo z opaznimi ostanki srednjeveških zidov (foto: R. Urankar)

Za zdaj stavbna analiza in topografski kazalniki kažejo le na obrambni značaj objekta (propugnaculum?), ki bi ga lahko (zaradi načina zidave) preliminarno datirali v visoki srednji vek in tako povezali z nižje ležečim gradom Kamen. Domnevo bi lahko v prihodnje potrdile oz. ovrgele arheološke raziskave.

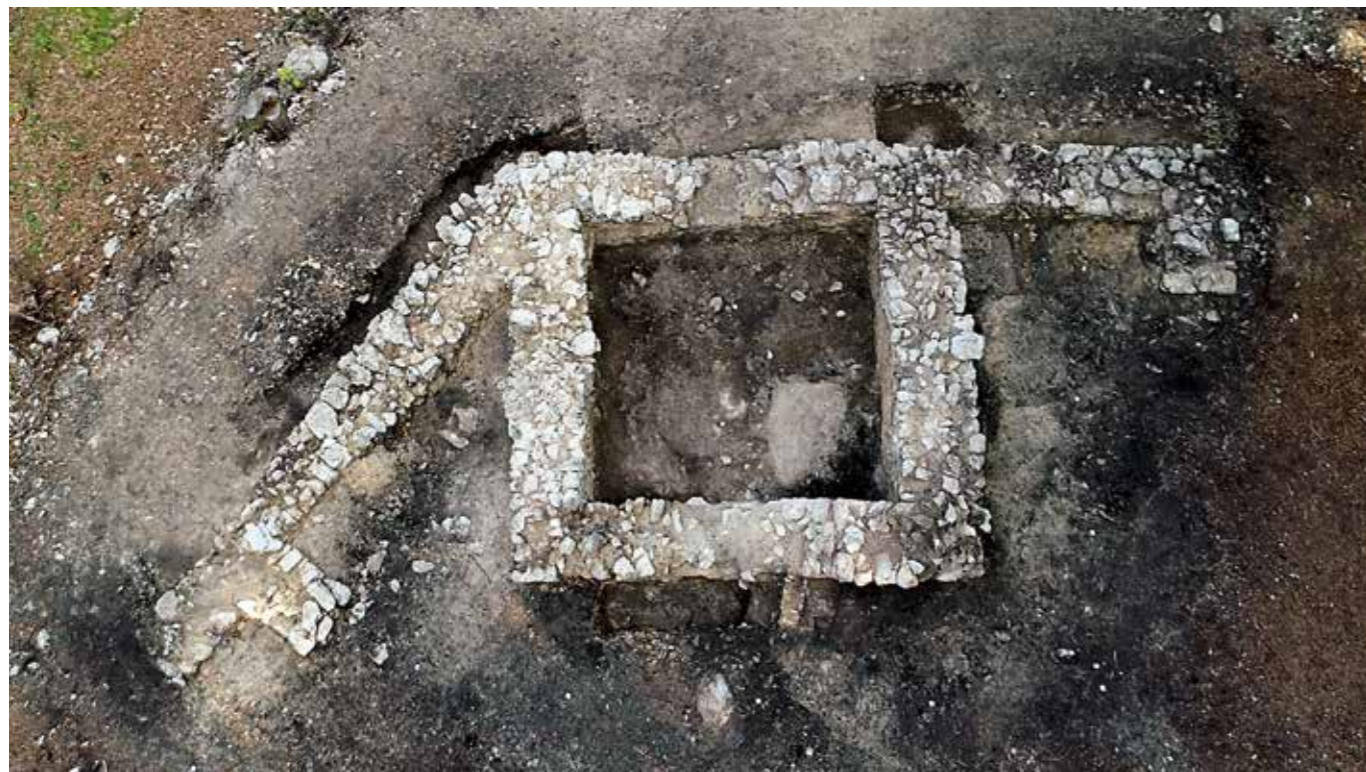
gradnji stolpa. V notranjosti stolpa je bil močno poškodovan maltni tlak (SE 018). Na nekaterih zidovih je bil bel ali blede rumen stenski omet tako na notranji kot na zunanji strani. Na zahodni stranici stolpa je bil vhod, ki je bil močno poškodovan, zato njegova dejanska višina in širina nista poznani. Delno se je ohranil prag z ostankom tanke žganinske plasti, ki je verjetno ostanek lesene deske na pragu. Glede na ohranjen tlak (SE 038) na zunanji severovzhodni strani lahko sklepamo, da so hodili tudi ob zunanjem robu zapornega zidu. V tej fazi nismo našli nobene drobne najdbe, tako da točen časovni okvir ni jasen. Stolp je bil poškodovan in je gorel, za poškodbe pa predvidevamo, da so nastale z obleganjem. Ostanke poškodbe (SE 029) smo našli v zidu (SE 012). Tanka žganinska plast (SE 019) pa je bila ponekod ohranjena na tlaku (SE 018). Predvidevamo, da je bil stolp napaden, poškodovan in da je gorel. Nato je bil obnovljen, kar umeščamo v II. fazo. Poškodbo v zidu (SE 012) so zazidali s čvrsto malto in gruščem (SE 030). S čvrsto malto (SE 021) je bil obnovljen tlak v notranjosti stolpa. Mogoče je bil obnovljen tudi stenski omet. Zunanost stolpa je bila obnovljena z maltnim (SE 039) in kamnitim tlakom (SE 026 in SE 040), ki je potekal ob zidovih, v širini 0,70 m. Na zunanji strani vhoda je bil prag/stopnica (SE 040), katere točno namembnost je težko določiti, saj so s sondo iz leta 1970 poškodovali stratigrafski zapis. Kasneje je bil stolp ponovno poškodovan, ponovno je gorel in bil nato postopno opuščeno, kar umeščamo v III. fazo. Znaki požara so prisotni v debeli žganinski plasti (SE 023) na zunanji jugozahodni strani stolpa. Zidovi, omet in tlak so

bili močno ožgani. V notranjosti tik ob zidu (SE 034) je bil na tlaku (SE 021) ostanek tanke plasti oglja SE 004. Dobro zastopane žganinske plasti so posledica požara v stolpu in zoglenelih lesenih elementov. Žganinske plasti so lahko zapis napada in požara v stolpu, lahko pa je zagorelo tudi iz drugih razlogov. Najdbe v žganinski plasti (SE 023) na zunanji strani kažejo, da so stolp kljub požaru uporabljali še nekaj časa, saj so bile najdbe v zgornjem delu plasti. Debele ruševinske plasti (SE 022, SE 020, SE 053) kažejo na postopno propadanje zapornega zidu s stolpom. V novodobnem času faze IV so bile narejene poškodbe. Prve novodobne poškodbe so nastale z izkopavanji Walterja Schmida v letu 1916. Dokumentacija iz tega obdobja ni poznana, razen zapisa, da so potekala izkopavanja (ŠAŠEL, J., 1971, *Clastra Alpium Iuliarum I. Fontes*. – Katalogi in monografije 5, Ljubljana, str. 65). Kasneje, leta 1970, so potekala izkopavanja, kar smo lahko tudi deloma dokumentirali. Ostali so deponije, sonda in presek, ki smo ga dodatno počistili in dokumentirali. Kasneje je bilo možno plenjenje najdišča, saj smo našli vkop (SE 017/SE 016), ki je verjetno ostanek iskanja najdb z detektorjem. Pri arheoloških raziskavah najdišča je bilo odkrito manjše število poznoantičnih najdb, med katerimi so zastopani odlomki lončenine in gradbenega materiala, steklo, železo, bron, poslikani ometi in živalske kosti. Večina najdb izvira iz poznoantične žganinske plasti SE 023. Kronološko in tipološko je najbolj izpovedna lokalna kuhinjska keramika, ki jo na podlagi analogij datiramo v čas od 4. do 6. stoletja. Poleg drobnih najdb so reprezentativni štirje kosi belega ali

Benete, zaporni zid na Drniku, pogled na izkopani stolp in dele zapornega zidu z nosilcema za leseni mostovž (foto: Matjaž Mori)

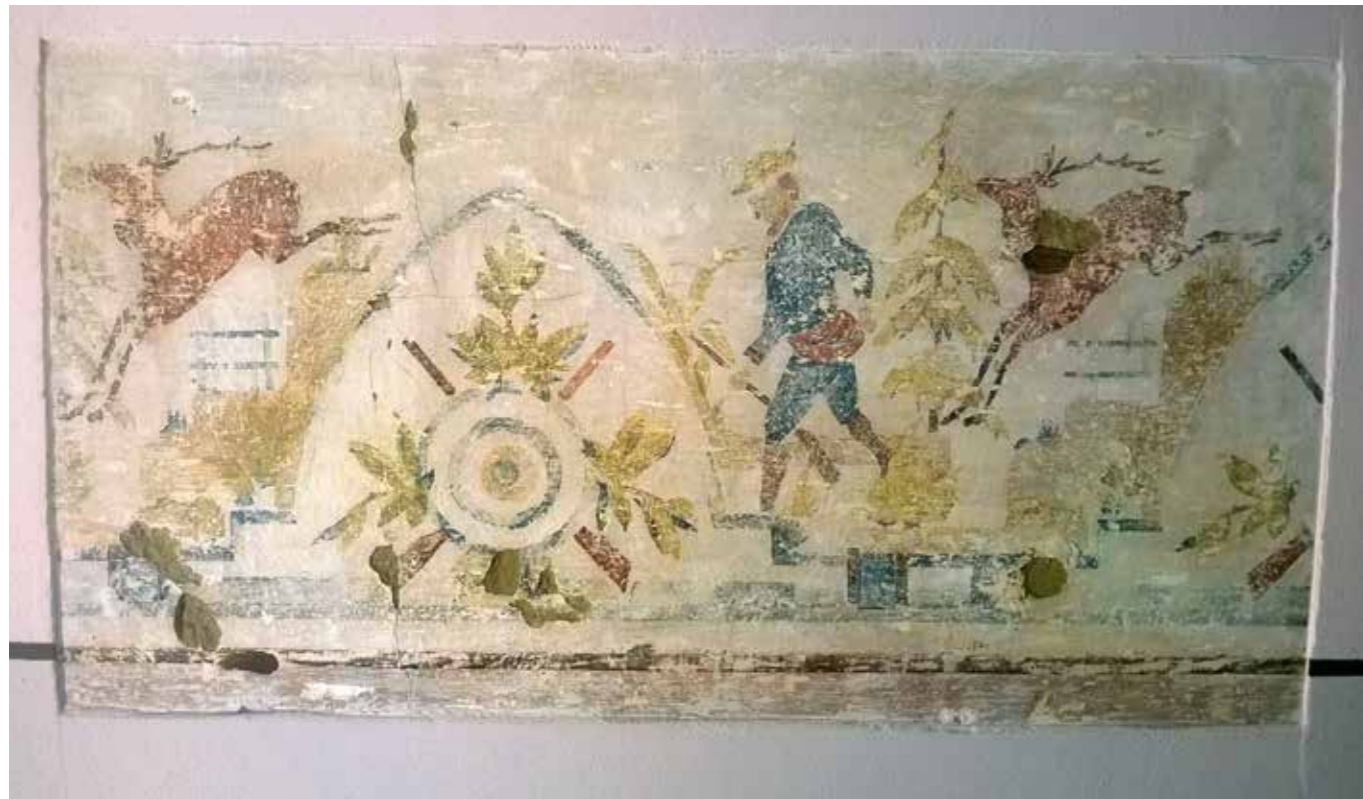
Najbolj presenetljivo pa je bilo odkritje na hodniku, ki vodi do sob in na podstrešje, saj so se pod beležem pokazale poslikave z motivom lovca (z rdečim nosom, kar naj bi nakazovalo na njegovo stanje med lovom) in jelenjadi. Konservator in restavrator OE Celje mag. Aleš Sotler je najprej odkril poslikave, nato pa pripravil šablone. Prvotno je bilo namenjeno, da del poslikav na obeh stenah hodnika do sob ostane avtentičen, del pa se delno retušira. Želeli smo prikazati razvojno fazo odkrivanja poslikav. Žal je med izvedbo del prišlo do nesporazuma med restavratorjem in izvajalcem, ki je z beležem prekril poslikave, namenjene razvojni predstavitvi. Ravno tako so električarji elektroamarico samovoljno postavili v del predvidene poslikave. Žal nam jih ni uspelo prepričati, naj jo odstranijo, saj tudi občina ni nudila podpore (odstranitev omarice bi bila povezana z dodatnimi stroški!).

Bistrica ob Sotli 17, odkrita poslikava lovca (foto: A. Sotler, 2017)

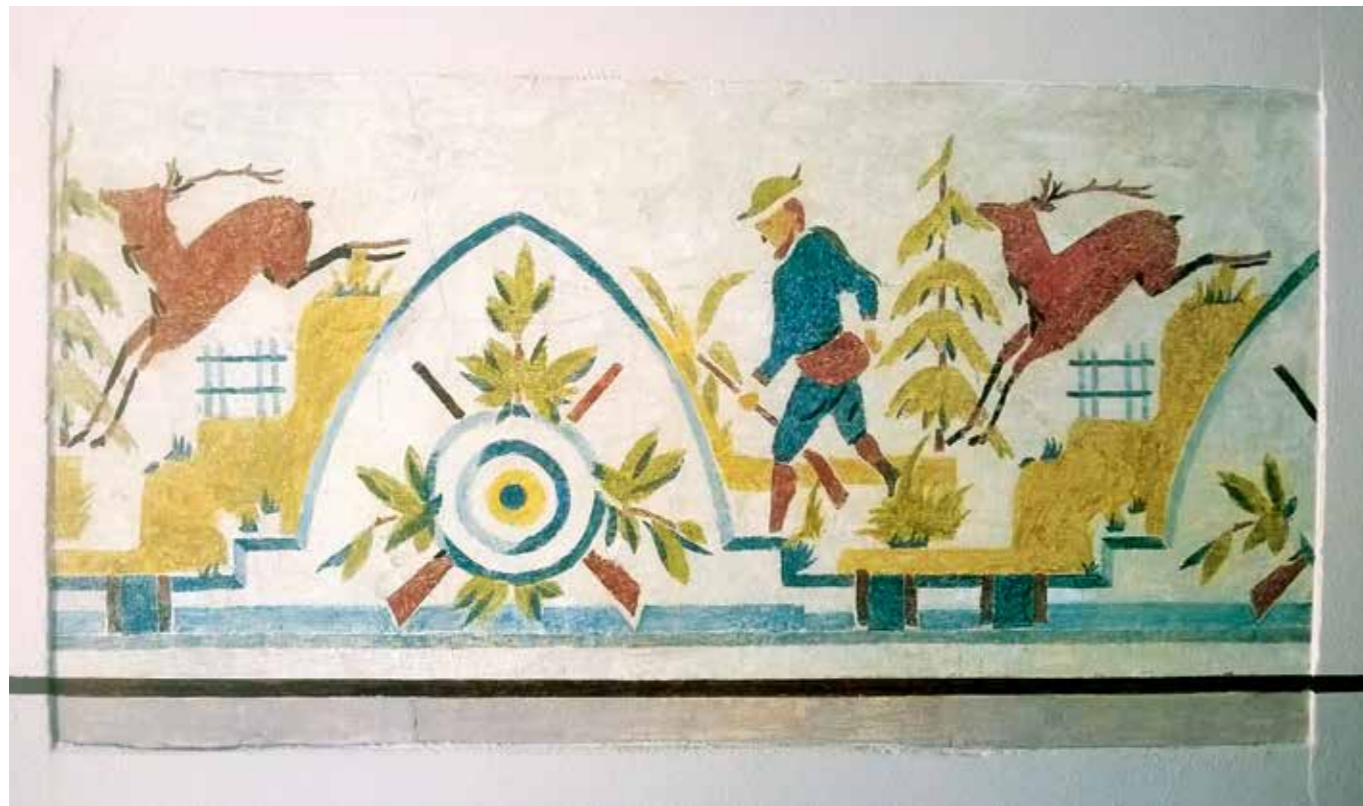
Bistrica ob Sotli 17, obnovljena poslikava lovca (foto: A. Sotler, 2017)

Restavrator pa je uspešno dokončal retuširanje najbolj ohranjene poslikave, ki je sedaj prezentirana na steni hodnika, ki vodi do podstrešja. Na osnovi šablon, ki jih je pripravil restavrator, je bila v letu 2018 predvidena izvedba poslikave na obeh stenah hodnika, ki vodi do sob. Poslikava še ni bila izvedena. Upamo, da bo Občina Bistrica ob Sotli v bližnji prihodnosti le dokončala delo, saj menimo, da bi prikazane poslikave pripomogle k boljši promociji objekta. Svetovali smo tudi, da bi lahko poslikava postala eno izmed njihovih protokolarnih daril, vendar se o tej zamisli še odločajo.

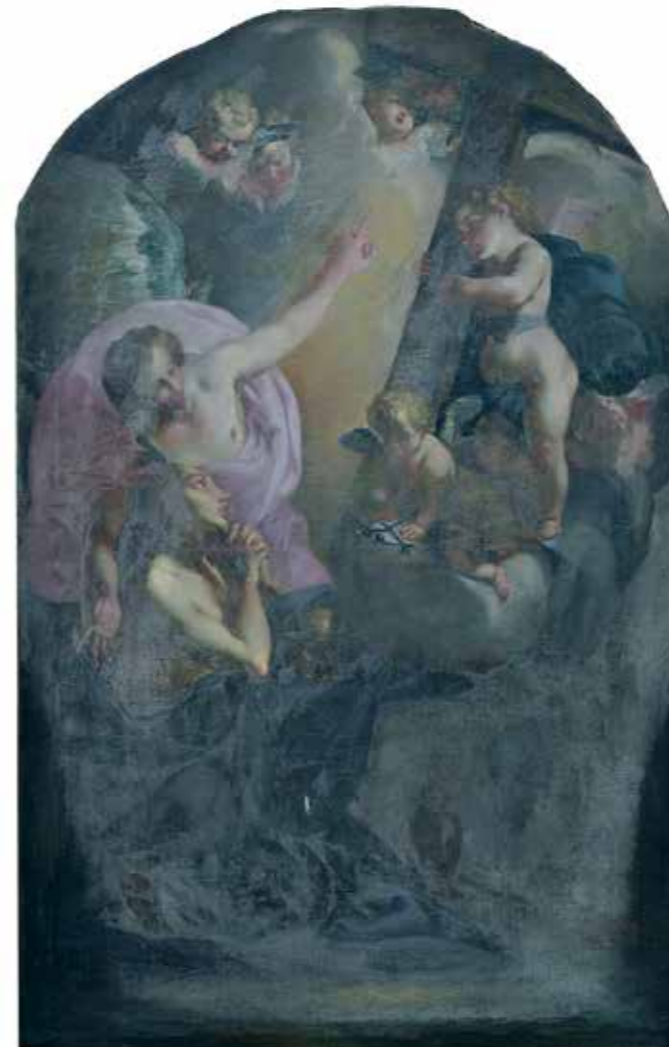
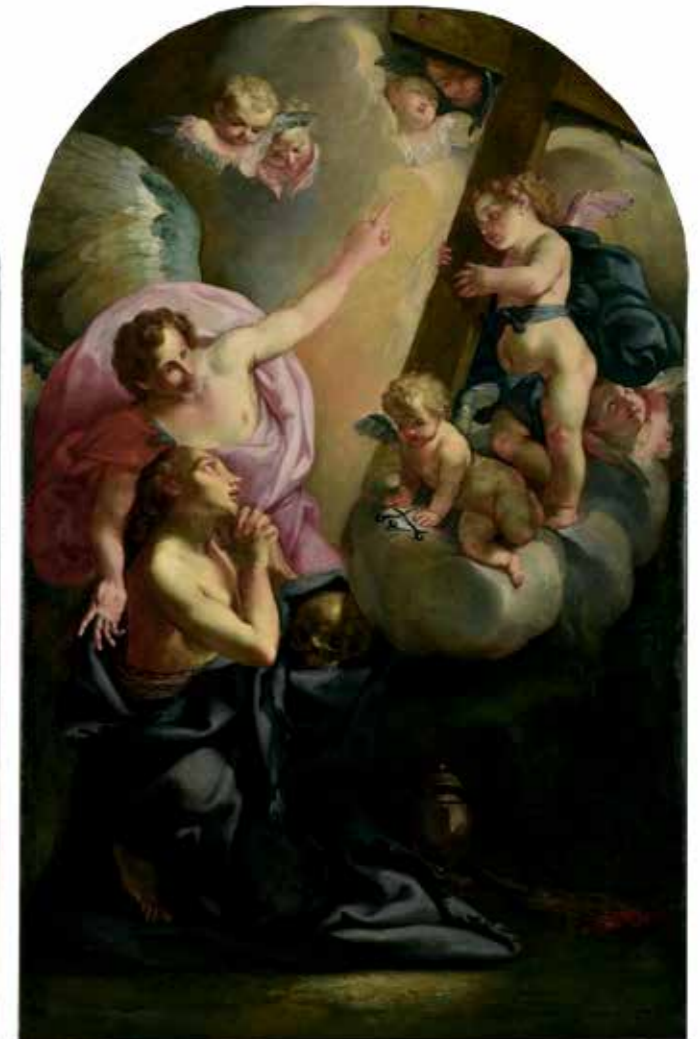
Bled, cerkev Marijinega vnebovzjetja, Sv. Magdalena, lice slike pred konservatorsko-restavratorskim posegom in po njem (foto: Barbka Gosar Hirci)

Vsem štirim slikam iz oltarjev sv. Blaža in sv. Magdalene, za katere lahko domnevamo, da so delo istega avtorja in so bile hranjene pod istimi pogoji, je bilo skupno tudi njihovo razmeroma slabo stanje. Pomembno je tudi dejstvo, da so bile v preteklosti restavrirane sočasno z enako metodologijo. Kljub preteklim posegom v začetku osemdesetih let so bile na hrbtisčih prisotne plesni, na licu slike so bile vidne nagubanost platna in moteče potemnele retuše. Površina slik je bila prekrita z nečistočami, lak pa je bil močno degradiran. Zaradi drobne razpokanosti laka in prisotnosti smolno voščenega lepila kot ostanka pri preteklem podlepljanju

je na površini nastala moteča megličasta koprena, kar je povzročilo skorajšnjo neberljivost upodobitev. Na dveh večjih oltarnih slikah, torej na Sv. Magdaleni in Mučeništvu sv. Blaža, sta na spodnjih delih na licih izstopala vstavka, ki sta bila zelo moteča. Predvidevamo lahko, da sta bili sliki nekoč izpostavljeni visoki vlagi in je platno v spodnjem delu degradiralo do te mere, da so ga morali ponovno dodati, manjkajočo slikovno plast pa doslikati. Ena izmed domnev bi lahko bila tudi sprememba formatov obeh slik, a je ta zaradi neenakomernih robov precej manj verjetna.

slikah so bile na sliki Sv. Magdalena opravljene podrobnejše naravoslovne preiskave. Odvzetih je bilo šest vzorcev slikovne plasti, na njih pa je bila opravljena analiza prečnih presekov z optično mikroskopijo v vidni in UV-svetlobi. Na vseh slikah je bila izvedena tudi rentgenska radiografija (Rtg). Na slikah Sv. Magdalena in Mučeništvo sv. Blaža so se pokazali očitni avtorjevi premiki v kompoziciji (t. i. pentimenti), ponekod vidni tudi s prostim očesom.

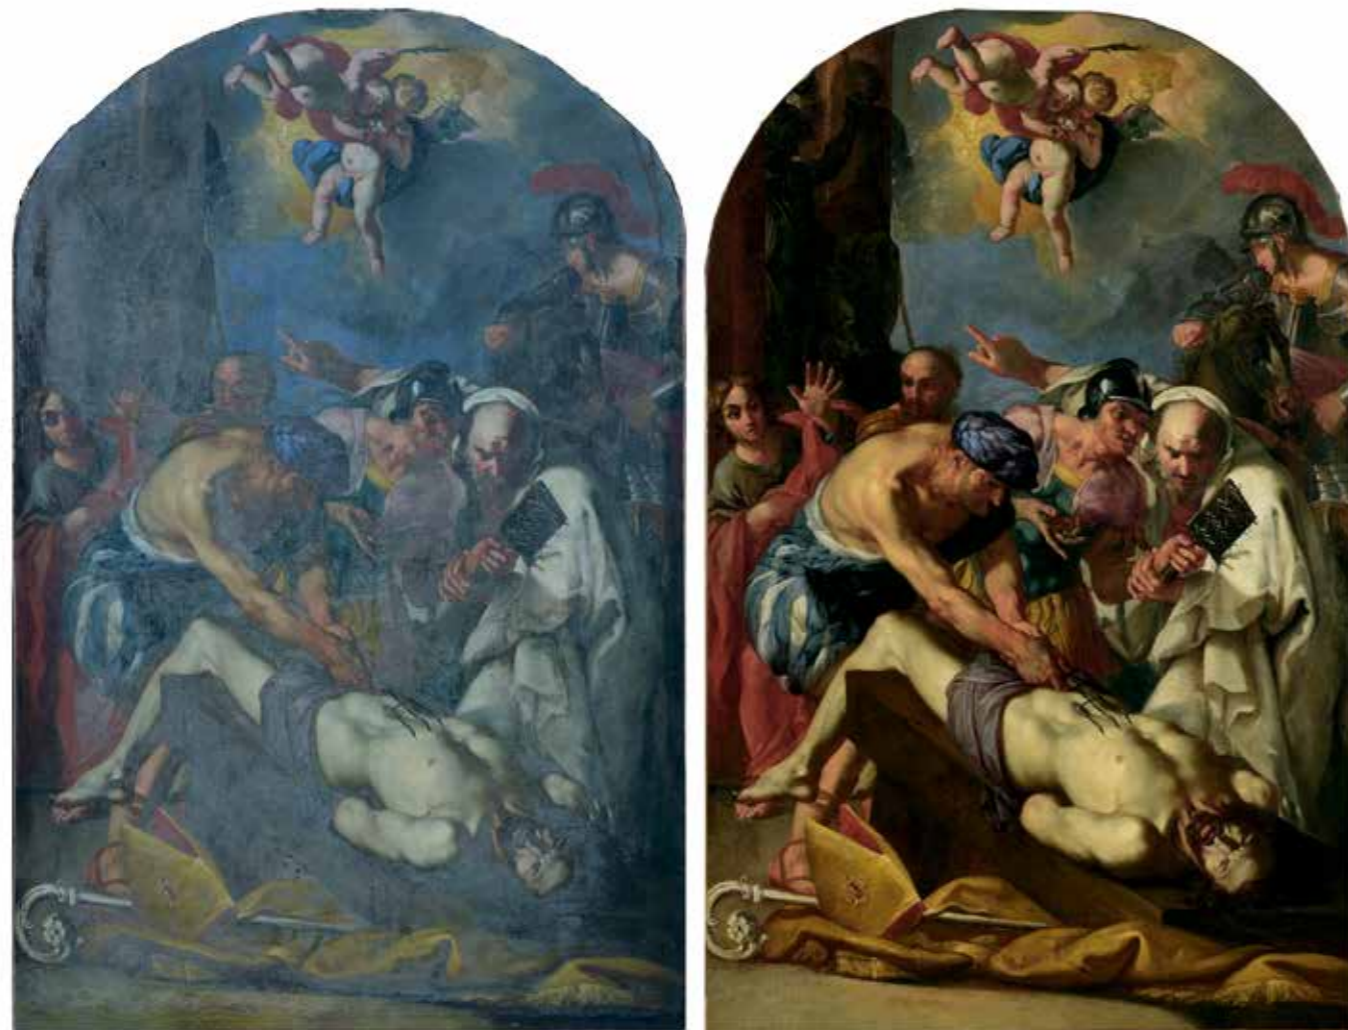
Bled, cerkev Marijinega vnebovzjetja, Mučeništvo sv. Blaža, lice slike pred konservatorsko-restavratorskim posegom in po njem (foto: Barbka Gosar Hirci)

topil, smo s pomočjo toplote v nizkotlačni mizi najprej stanjšali preveliko količino stare voščene smolne lepilne mase in se šele nato lotili odstranjevanja preslikav, lakov in ostankov lepila z lic slik. Ostanke smolno voščenega lepila smo odstranili z white spiritom, lake in moteče preslikave pa z acetonom.

Poškodbe tkanih nosilcev slik so bile konservirane s tanko podporno armaturo (specialni papir Lens Tissue L2) in filmom Beva 371. Manjkajoča spodnja robova na slikah Sv. Magdalena in Mučeništvo sv. Blaža sta bila izdelana na novo iz platna, ki se je po debelini in tkanju ujemal z originalnima

platnoma. Oba vstavka sta bila s hrbtni strani pritrjena na originala s podporno armaturo. Enako metodologijo smo uporabili tudi pri drugih manjših poškodbah.

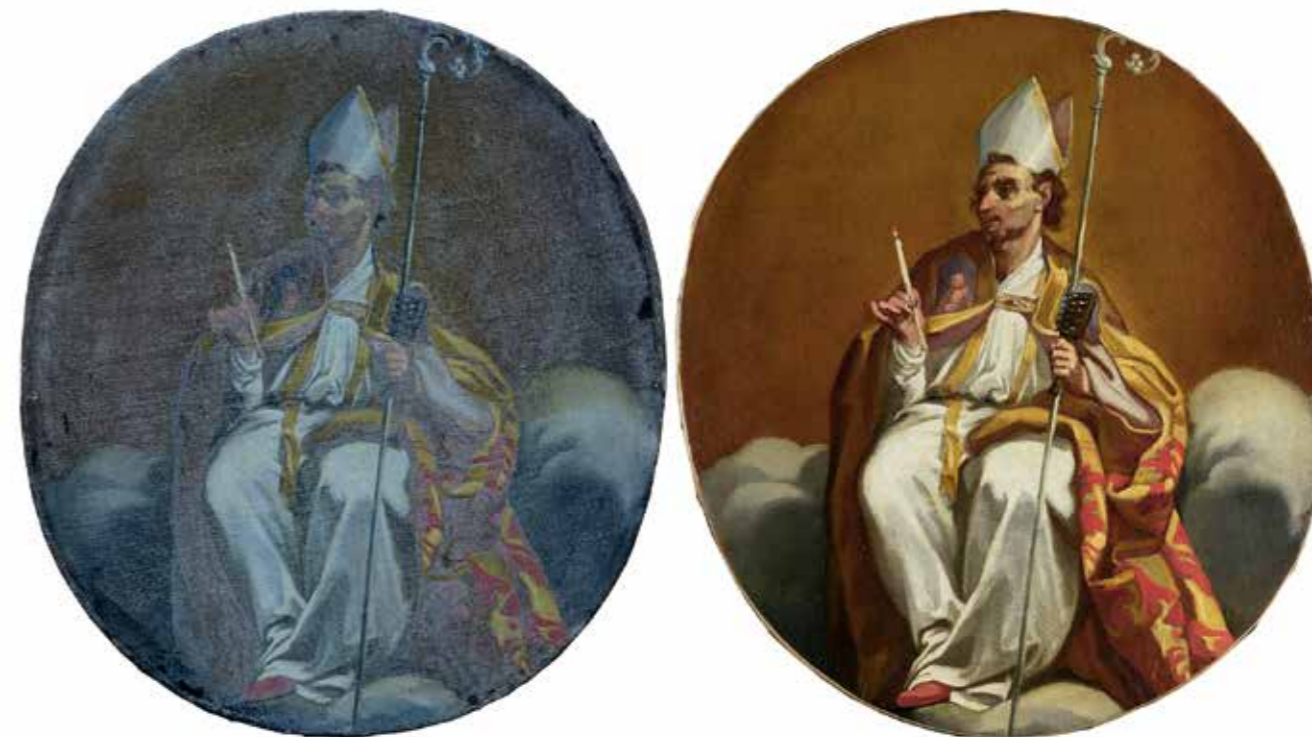
Bled, cerkev Marijinega vnebovzjetja, Sv. Blaž, lice slike pred konservatorsko-restavratorskim posegom in po njem (foto: Barbka Gosar Hirci)

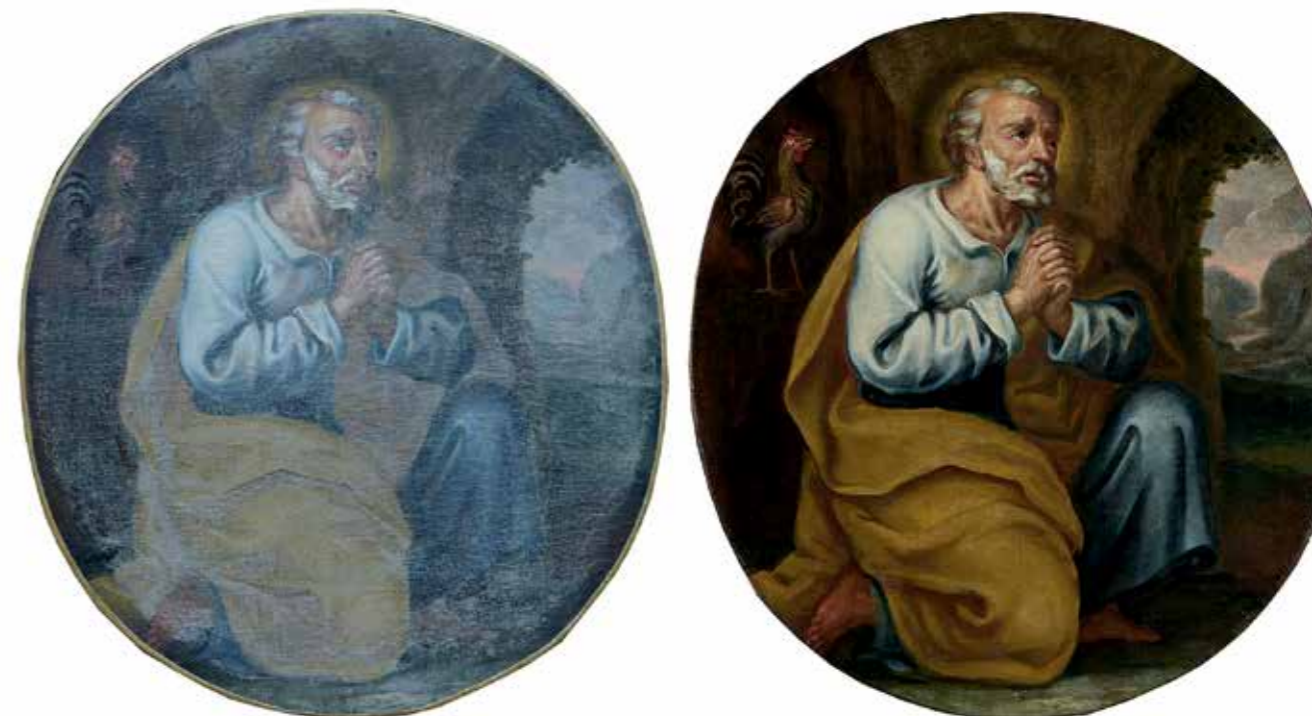
Bled, cerkev Marijinega vnebovzjetja, Sv. Peter, lice slike pred konservatorsko-restavratorskim posegom in po njem (foto: Barbka Gosar Hirci)

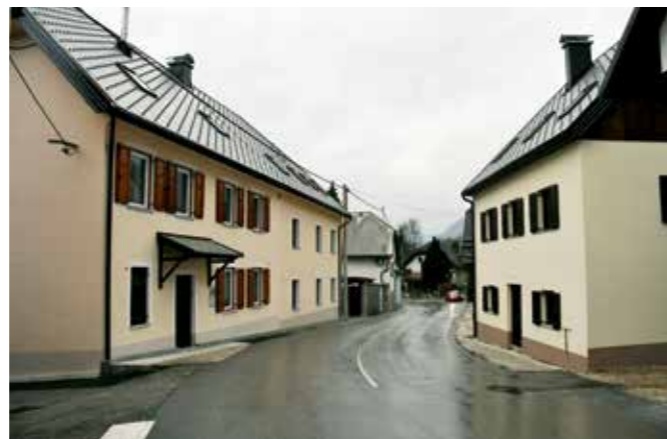
Bovec, Kot 60 in Kot 64, stanje po popotresni obnovi (foto: A. Ščukovt, 2019)

Konservatorska teorija izjemoma dopušča rekonstrukcijo stavbne dediščine v smislu arhitekturnega in fotografskega posnetka, če so za to zagotovljeni naslednji pogoji: da je bila enota dediščine porušena kot posledica naravne nesreče, druge večje katastrofe ali vojne; da za nadomestno gradnjo obstaja natančna dokumentacija o stanju pred porušitvijo in da je dediščina nepogrešljivi del prostorske zasnove mesta, naselja ali kulturne krajine. V popotresni obnovi Posočja so nadomestne gradnje izvedene, če je bil objekt tako močno poškodovan, da sanacija sploh ni možna ali pa bi stroški obnove presegli ekonomske stroške sanacije. Večina nadomestnih gradenj stoji v neposredni bližini epicentra potresa. Popotresna obnova hiše Kot 64, Bovec, je nadomestna gradnja, ki stoji na mestu porušene predhodnice, ki je bila zaradi nenaseljivosti, nevdzdrževanja in potresov odstranjena. Hiša je projektirana v skladu z značilnostmi t. i. bovške hiše.

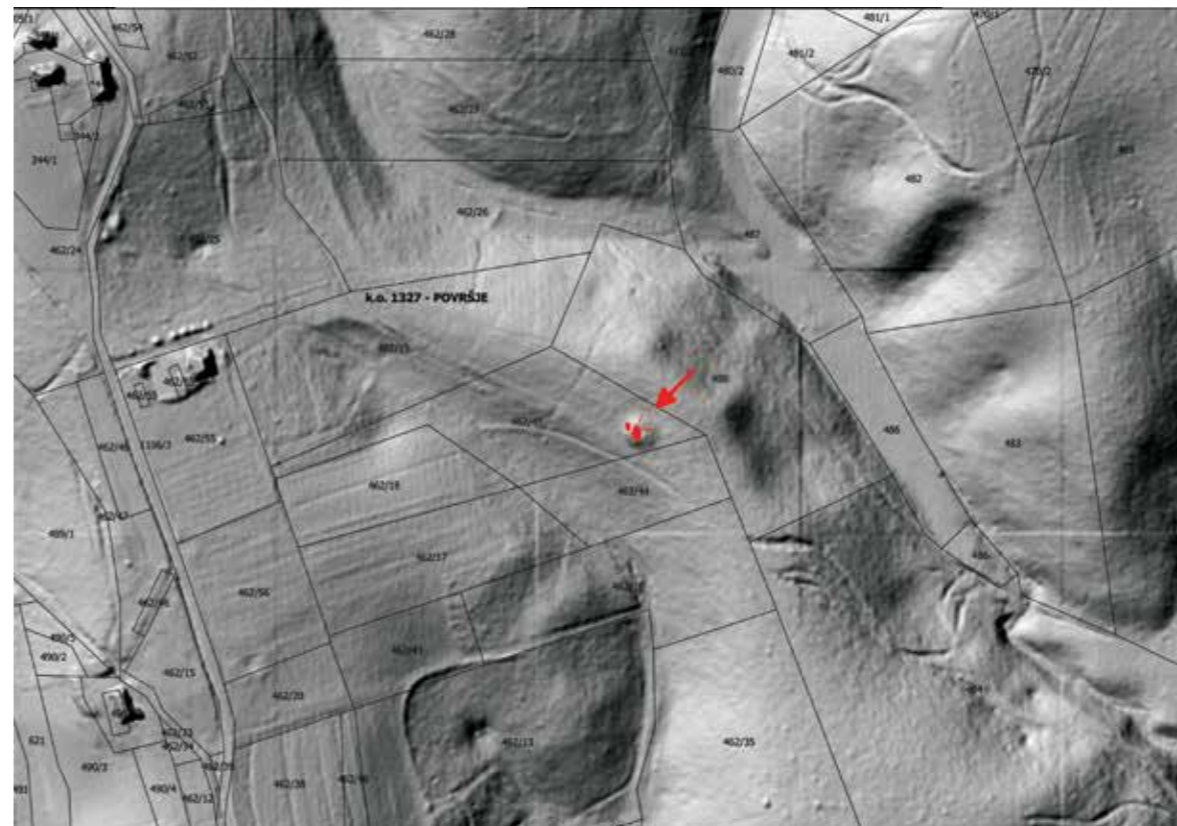
Brezje pri Raki, lokacija gomile v naselju na lidarskem posnetku z označenimi poškodbami (arhiv ZVKDS, CPA)

V oktobru 2018 je bil opravljen terenski ogled lokacije. Ocenjen premer gomile je 14–16 m, v višino je ohranjena do 2 m. Gomila je pravilne okrogle oblike z izravnanim vrhom. Poškodovana je s štirimi večjimi vkopi, ki segajo do 80 cm v globino. Ocenjujemo, da so vkopi poškodovali 15–20 odstotkov površine gomile. Največja poškodba je na sredini gomile, tri manjše pa so na njenem obodu.

Na podlagi pridobljenih informacij je bil podan predlog za vpis v Register nepremične kulturne dediščine.

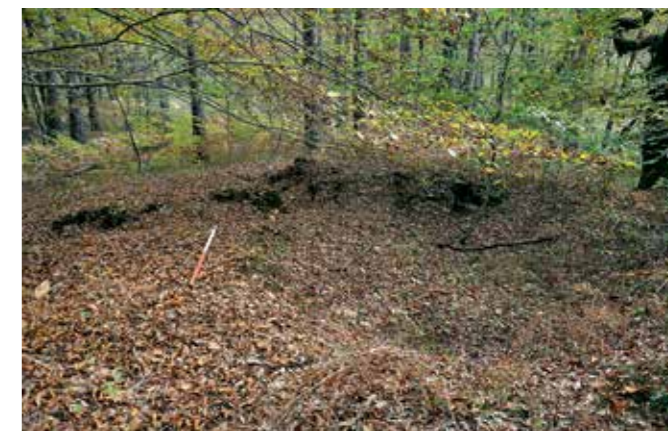
Brezje pri Raki, pogled na največjo in najglobljo poškodbo na sredini gomile; pogled proti jugu (foto: B. Orehek)

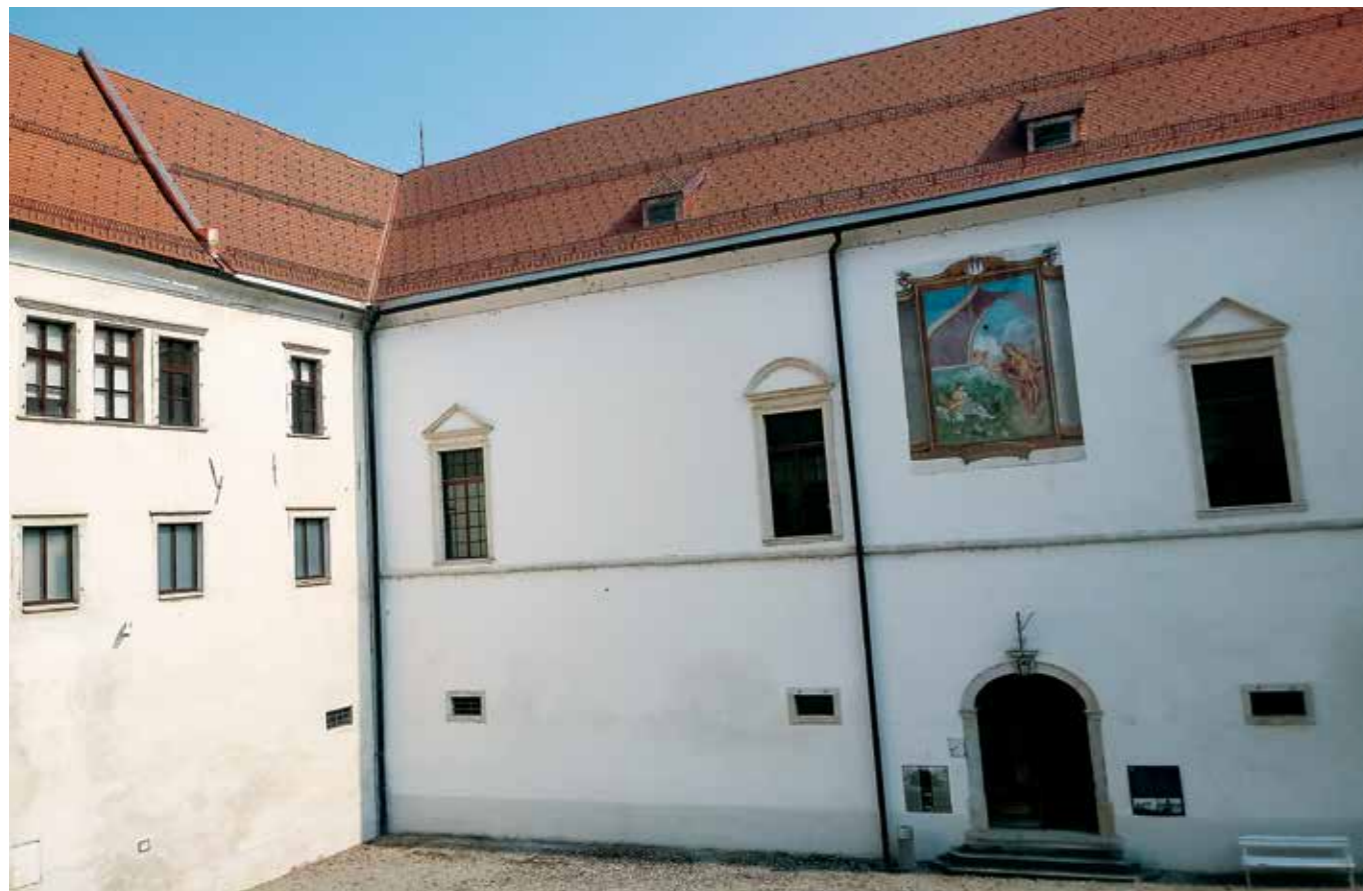
Brežice, nova kritina na strehah severnega in vzhodnega trakta gradu Brežice (foto: T. Golob, 2018)

Grad Brežice je dominantna mesta in stoji v jugovzhodnem delu mestnega jedra, nad levim bregom nekdanjega rokava reke Save. Sprva je bil zgrajen kot obmejna utrdba in je šele v drugi polovici 16. stoletja privzel lastnosti bivalnega gradu. Grajski kompleks sestavljajo grad, grajska kašča, park vzhodno od gradu ter drugi objekti (žitnica, hlevi). Grad in kašča sta razglašena za kulturni spomenik državnega pomena. Občina Brežice je leta 2012 zaključila obsežno sanacijo vzhodnega trakta gradu, ki je obsegala konstrukcijsko in protipotresno sanacijo temeljev in zidov, sanacijo vlage, obokov ter stropne konstrukcije, zamenjavo stavbnega pohištva, tlaka in parketa, obnovo fasad ter notranjih ometov in beležev. Najzahtevnejša je bila sanacija precej

poškodovanega lesenega stropa v viteški dvorani, ki je obsegala tudi restavratorska dela na poslikavi, v dvorani pa sta bila izvedena tudi temperiranje sten in novi opečni tlak s talnim gretjem. Občina je večji del potrebnih sredstev pridobila na Drugem javnem razpisu za razvojne investicije v javno kulturno infrastrukturo v okviru Evropskega sklada za regionalni razvoj leta 2009, razliko v višini 800.000,00 EUR do ocenjene skupne vsote investicije v višini 2.000.000,00 EUR pa je pokrila občinski proračun. Že tedaj pa se je postavilo realno vprašanje o sanaciji strehe nad vzhodnim traktom in viteško dvorano, ki je bila v izredno slabem stanju. Občina Brežice se je tako zamenjave kritine na strehah severnega in vzhodnega grajskega trakta ter treh stolpih lotila šele po pridobitvi sredstev iz javnega razpisa za izbor kulturnih projektov na področju kulturne dediščine leta 2017. Izvajalec del je bilo podjetje Mlakar Martin, d. o. o., iz Domžal. Dela so obsegala zamenjavo dotrajane kritine z novo iz naravno rdečega opečnega bobrovca, vgradnjo novih letev, delno sanacijo ostrešja ter izvedbo sekundarne kritine s paropropustno folijo. Vrednost del je bila 215.000,00 EUR. Sočasno pa je Občina Brežice tudi preuredila pritlične prostore v severnem traktu v novo muzejsko sprejemnico s trgovino ter zgradila nove sanitarije, kar je bila dolgoletna želja in potreba Posavskega muzeja Brežice.

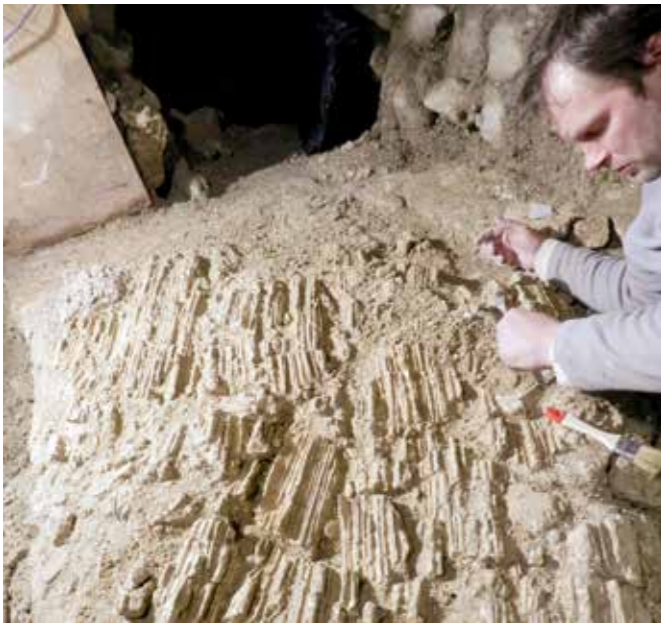
Med arheološkimi izkopavanji na mestu antičnih vil so bile pod ruševinskimi plastmi odkrite izredne najdbe ostanov stropnih fresk, ki spadajo v 1. stoletje. Prvi, največji del je bil najden v sobi 1, ob vznožju stenskih fresk na zidu 2. Stropne freske takšnega obsega in kvalitete so izredno redka najdba celo v evropskem prostoru. Narejene so bile v mešani tehniki *fresco buono* in *fresco secco*. Njihova poslikava je izredno bogata, tako v koloritu in figuraliki kot v dekorativni motiviki. Med nadaljevanjem izkopavanj so bile stropne freske najdene še na dveh mestih v istem prostoru, in sicer v njegovem osrednjem delu (pri zidu 7) in v severovzhodnem vogalu (ob zidu 8 in ostanoku zidu 10). Ležale so na plasti blata in mulja

Celje, Muzejski trg, večji fragment stropnih fresk med postopki za dvig iz arheološkega najdišča (foto: J. Radšiel, 2017)

na podložnem estrihu. Večji del stropnih fresk je bil obrnjen s hrbtno stranjo navzgor, nekaj pa z licem navzgor. Na hrbtni strani so bile prepoznavne sledi trstike, zaradi značilne rebraste strukture. Rebra so bila po večini obrnjena v isto smer, in sicer vzdolžno z zidom. Freske so bile v manjših in večjih fragmentih in močno napokane. Sestavljene so iz tanjše plasti poslikanega ometa in debelejšega ometa različne debeline. Sloji ometa so se med sabo ponekod ločevali, prihajalo je do razplastitve. Freske so bile blatne in zasute z drobcami peska iz nasutja. Ponekod so bile v dveh plasteh. Najprej je bilo treba določiti način njihovega dviga, zato smo naredili več poskusov. Najbolj se je obnesel način dviganja s pomočjo plošč. Večjo površino smo razdelili na manjša posamezna polja, odvisno od čvrstosti stika med posameznimi fragmenti fresk. Uporabili smo tanke upogljive plošče različnih velikosti. Zaradi plasti mulja in blata med estrihom in freskami (debeline pribl. 1,5 cm) je bil po prvih poskusih ta način najprimernejši. Za lažji dostop do fresk smo okolico fragmentov očistili nasutja iz peska. Zaradi velike vlage v ometu in freskah večjih čiščenj nismo izvajali. Ploščo smo potisnili v plast mulja in fragment namestili nanjo. Označili smo mesto najdbe z vsemi potrebnimi podatki in poseg fotografiramo dokumentirali. Nekaj fragmentov fresk, ki so bili najdeni z licem navzgor, smo armirali z gazo, dokumentirali in jih dvignili v zaboje. Nekatere pa smo samo pobrali po delih in jih prav tako zložili v zaboje. Naš cilj je bil ohraniti stropne freske v čim večjem obsegu in z vsemi plastmi ometov. V delu 3 je ostal večji fragment fresk, ki smo ga dvignili v enem kosu, tokrat na drugačen način. S površine smo dobro očistili nasutje in utrdili prhle dele ometa z zadnje strani s 5-odstotnim *Calosilom*. Razplastene dele ometa smo zlepili s *Calxnovom*. Lice fresk smo zaščitili z japonskim papirjem. Robove fragmenta smo obšili z apneno malto, da se niso krušili. Po posvetu s sodelavci RC RS iz Ljubljane smo za armiranje in povezovanje večjega števila fragmentov uporabili *Ciklododekan* v *White spiritu* (60 % + 40 %). Čez dve plasti gaze smo ga nanесли na hrbtnište fragmentov. Ko se je posušil, smo čez nanесли poliuretansko peno in lesene letvice za dodatno oporo. V estrihu smo vstavili kovinske palice. S soglasjem arheologov smo morali zaradi dvigovanja uničiti del estriha pod fragmentom. Na palice smo namestili trakove za strojni dvig. Ta poseg se je izkazal za uspešnega. Ves material je bil po dvigu prenesen v atelje PMC za nadaljnjo obdelavo. V ateljeju smo nadaljevali delo na fragmentih fresk. Naredili smo nekaj poskusov čiščenja mokrih in posušenih fragmentov. Pod delci peska iz nasutja je ostajala še tanka plast blata. Fragmente smo očistili grobih in finih delcev z mehкими čopiči. Nadaljevali smo z mokrim čiščenjem izpiranja blata z gobicami, brez drgnjenja. Ker je bilo blato še vlažno, je bil ta način najprimernejši. Nato smo fragmente zložili na očiščene plošče. Freske smo s folijo zaščitili pred UV-svetlobo.

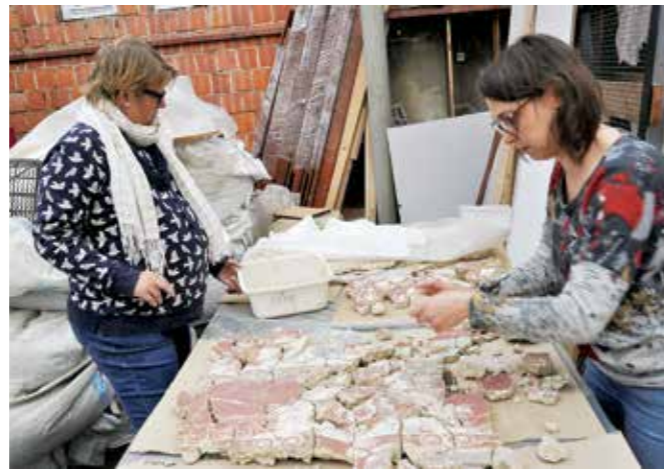
Celje, Muzejski trg, sestavljanje fragmentov stropnih fresk z arheologinjo iz Francije Ophelie Vauxion (foto: J. Radšiel, 2018)
