Varstvo spomenikov poročila

54

Zavod za varstvo
kulturne dediščine Slovenije

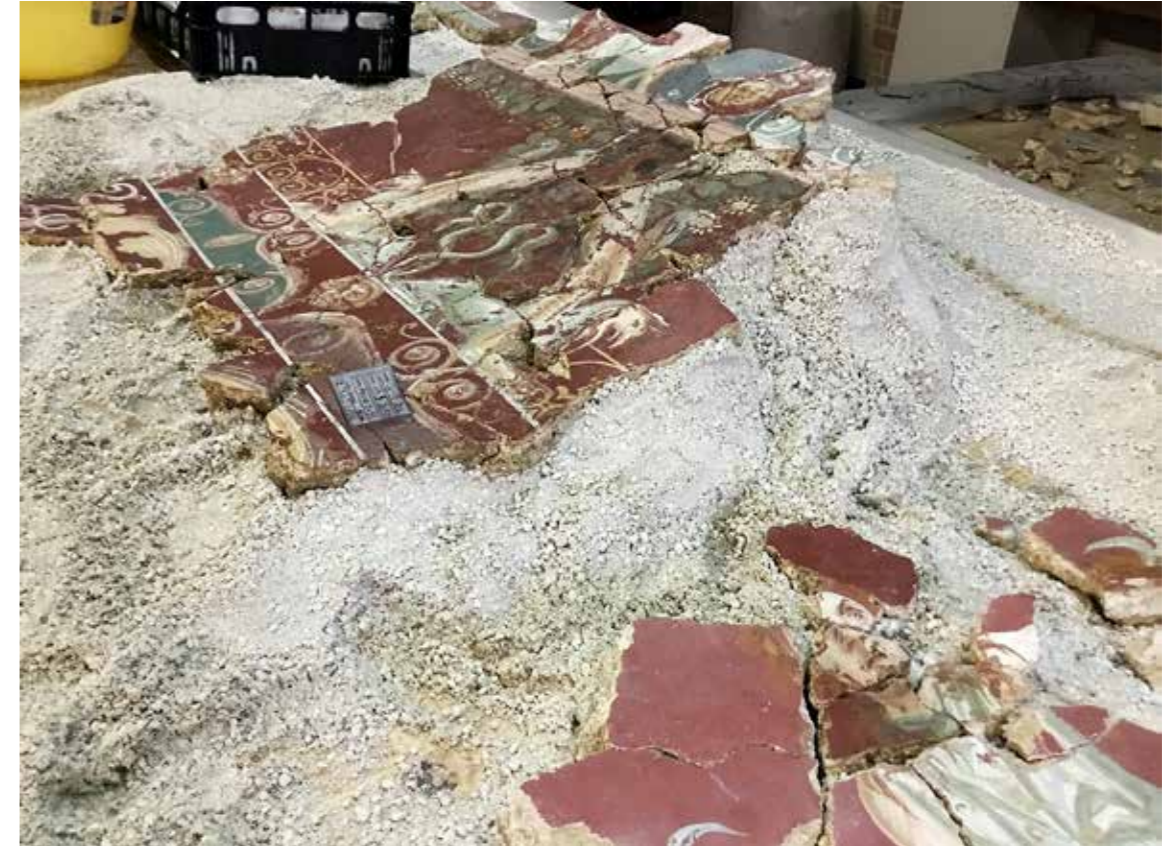
Celje, Muzejski trg, sestavljanje fragmentov stropnih fresk v peskovniku (foto: J. Radšiel, 2018)

na podložnem estrihu. Večji del stropnih fresk je bil obrnjen s hrbtno stranjo navzgor, nekaj pa z licem navzgor. Na hrbtni strani so bile prepoznavne sledi trstike, zaradi značilne rebraste strukture. Rebra so bila po večini obrnjena v isto smer, in sicer vzdolžno z zidom. Freske so bile v manjših in večjih fragmentih in močno napokane. Sestavljene so iz tanjše plasti poslikanega ometa in debelejšega ometa različne debeline. Sloji ometa so se med sabo ponekod ločevali, prihajalo je do razplastitve. Freske so bile blatne in zasute z drobcami peska iz nasutja. Ponekod so bile v dveh plasteh. Najprej je bilo treba določiti način njihovega dviga, zato smo naredili več poskusov. Najbolj se je obnesel način dviganja s pomočjo plošč. Večjo površino smo razdelili na manjša posamezna polja, odvisno od čvrstosti stika med posameznimi fragmenti fresk. Uporabili smo tanke upogljive plošče različnih velikosti. Zaradi plasti mulja in blata med estrihom in freskami (debeline pribl. 1,5 cm) je bil po prvih poskusih ta način najprimernejši. Za lažji dostop do fresk smo okolico fragmentov očistili nasutja iz peska. Zaradi velike vlage v ometu in freskah večjih čiščenj nismo izvajali. Ploščo smo potisnili v plast mulja in fragment namestili nanjo. Označili smo mesto najdbe z vsemi potrebnimi podatki in poseg fotografiramo dokumentirali. Nekaj fragmentov fresk, ki so bili najdeni z licem navzgor, smo armirali z gazo, dokumentirali in jih dvignili v zaboje. Nekatere pa smo samo pobrali po delih in jih prav tako zložili v zaboje. Naš cilj je bil ohraniti stropne freske v čim večjem obsegu in z vsemi plastmi ometov. V delu 3 je ostal večji fragment fresk, ki smo ga dvignili v enem kosu, tokrat na drugačen način. S površine smo dobro očistili nasutje in utrdili prhle dele ometa z zadnje strani s 5-odstotnim *Calosilom*. Razplastene dele ometa smo zlepili s *Calxnovom*. Lice fresk smo zaščitili z japonskim papirjem. Robove fragmenta smo obšili z apneno malto, da se niso krušili. Po posvetu s sodelavci RC RS iz Ljubljane smo za armiranje in povezovanje večjega števila fragmentov uporabili *Ciklododekan* v *White spiritu* (60 % + 40 %). Čez dve plasti gaze smo ga nanесли na hrbtnište fragmentov. Ko se je posušil, smo čez nanесли poliuretansko peno in lesene letvice za dodatno oporo. V estrihu smo vstavili kovinske palice. S soglasjem arheologov smo morali zaradi dvigovanja uničiti del estriha pod fragmentom. Na palice smo namestili trakove za strojni dvig. Ta poseg se je izkazal za uspešnega. Ves material je bil po dvigu prenesen v atelje PMC za nadaljnjo obdelavo. V ateljeju smo nadaljevali delo na fragmentih fresk. Naredili smo nekaj poskusov čiščenja mokrih in posušenih fragmentov. Pod delci peska iz nasutja je ostajala še tanka plast blata. Fragmente smo očistili grobih in finih delcev z mehкими čopiči. Nadaljevali smo z mokrim čiščenjem izpiranja blata z gobicami, brez drgnjenja. Ker je bilo blato še vlažno, je bil ta način najprimernejši. Nato smo fragmente zložili na očiščene plošče. Freske smo s folijo zaščitili pred UV-svetlobo.

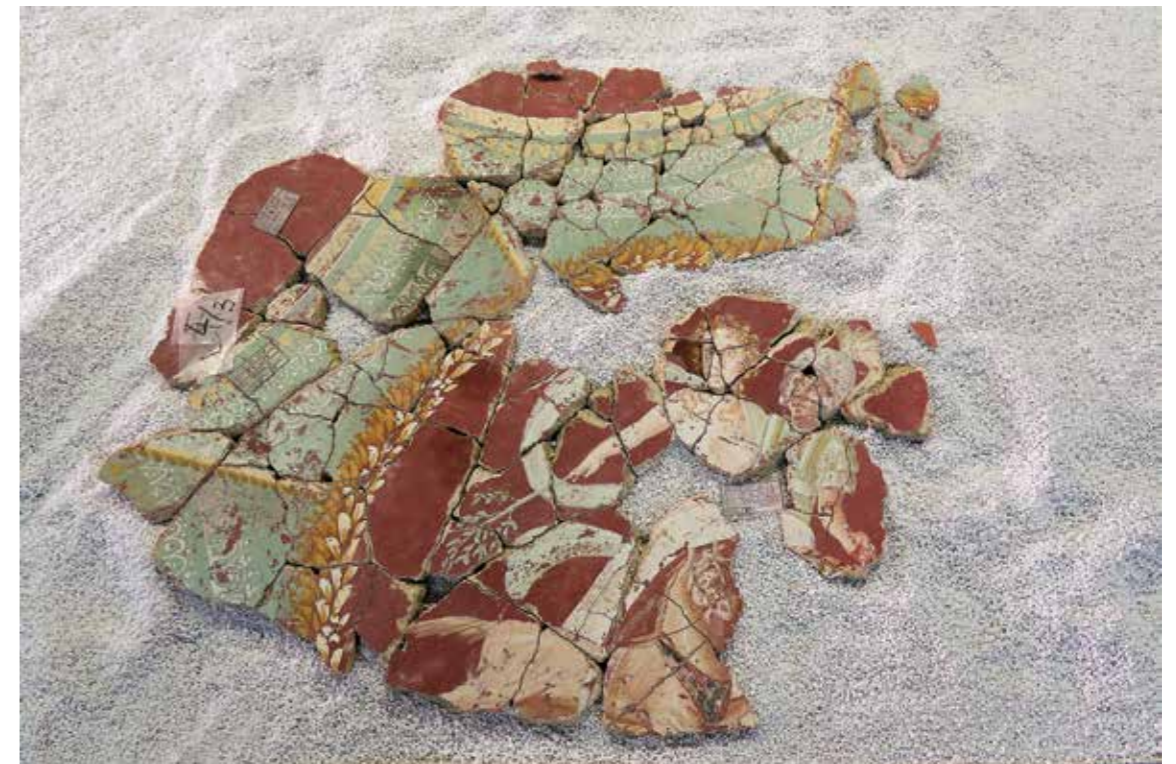
Celje, Muzejski trg, osrednji prizor stropa (foto: J. Radšiel, 2018)

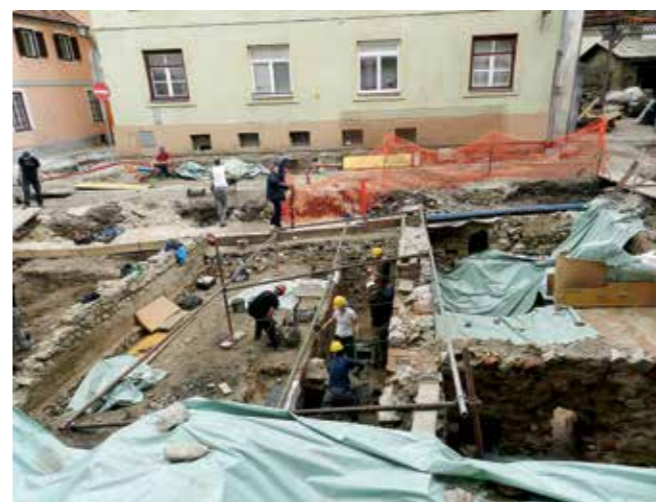
Celje, Muzejski trg, stanje med izkopavanji (foto: N. Sovdat, 2016)

in mokro čiščenje fresk. Posledica zasutja struktur je bila velika vlažnost v zidovih in freskah, kar je povzročilo razvoj plesni in alg ter izsoljevanje. Na večjih površinah je prišlo do karbonatizacije ali sige. Zaradi razplastitve posameznih ometov je obstajala nevarnost odpadanja večjih in manjših fragmentov fresk. Freske so bile močno razpokane, omet pa prhel. Na nekatere fragmente je bil zato nanesen *facing* z gazo in Movilitom. Zaradi velike vsebnosti vlage v freskah uporaba drugih materialov v teh pogojih ni bila možna. Armaturo iz Movilita in gaze smo uporabili le v najnujnejših primerih in le na mestih, kjer ni bilo poslikave. Takoj ko je bilo mogoče, smo armaturo odstranili zaradi pojavljanja plesni na gazi.

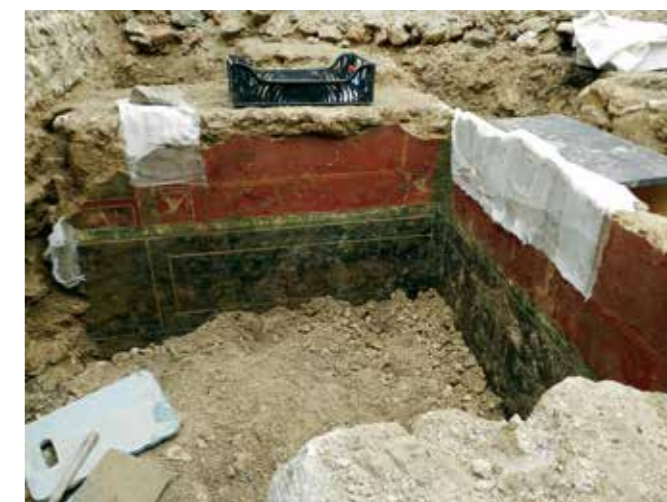
Celje, Muzejski trg, freska MT 1 C in MT 1 D (foto: J. Radšel, 2017)

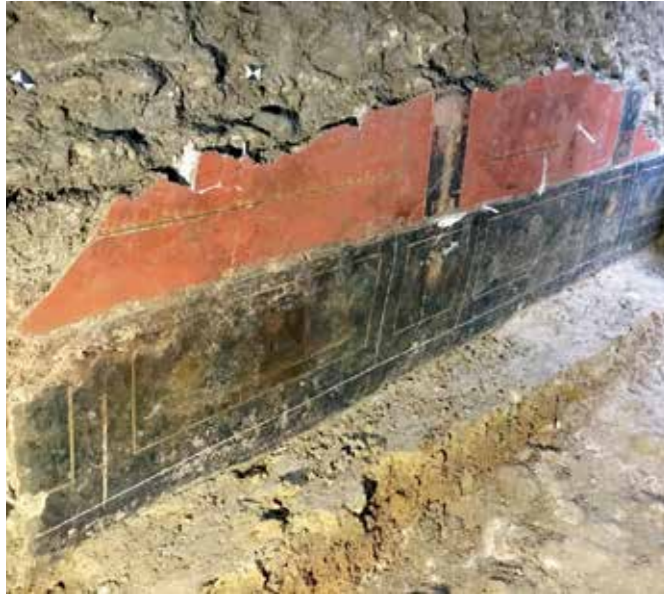
Celje, Muzejski trg, freska MT 5 B (foto: J. Radšel, 2017)

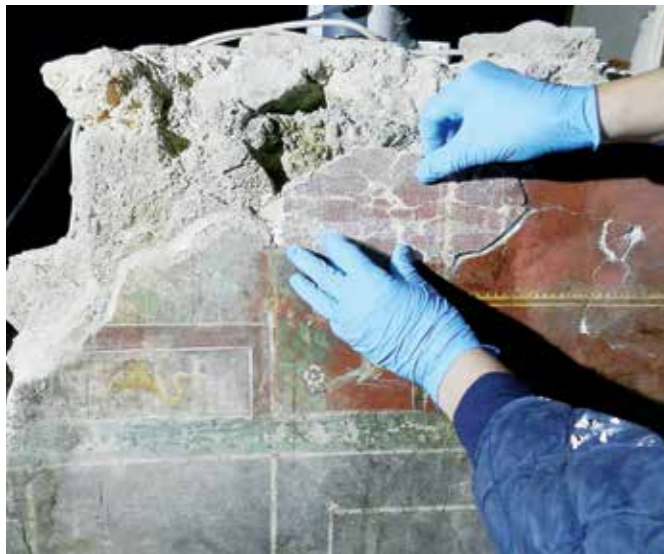
Celje, Muzejski trg, pritrjevanje fragmenta na zid 6 (foto: K. Verdev, 2018)

Potrebno je bilo utrjevanje robov z obšivanjem. Pri tem je bila uporabljena fina malta. Nekateri deli zidu so bili zaradi uničenja dozidani s kamnitimi lomljenci, ohranjenimi pri rušenju nekaterih antičnih struktur. V zidove so bile vstavljene injektirne cevke, ki so omogočale doseganje globljih odprtih. Injektirani so bili odstopljeni deli fresk, predvsem po zgornjih robovih. Dva večja dela fragmenta fresk sta bila sneta zaradi prhlega ometa (soba 1, zid 10 MT 1/F in soba 3, zid 10 MT 3/A). Preventivno se je odstranjevala plesen s posebnim sesalnikom in mehкими krtačami. Dodatno se je čistila plesen z oblogami etanola in destilirane vode preko japonskega papirja in pulpe. V sobi 5 je freska (MT 5/A) odstopila od ometa, začasno je bila podprta. Očistila in pozidala so se tla pod fresko, saj je obstajala nevarnost zdrsa podložnega ometa in freske.

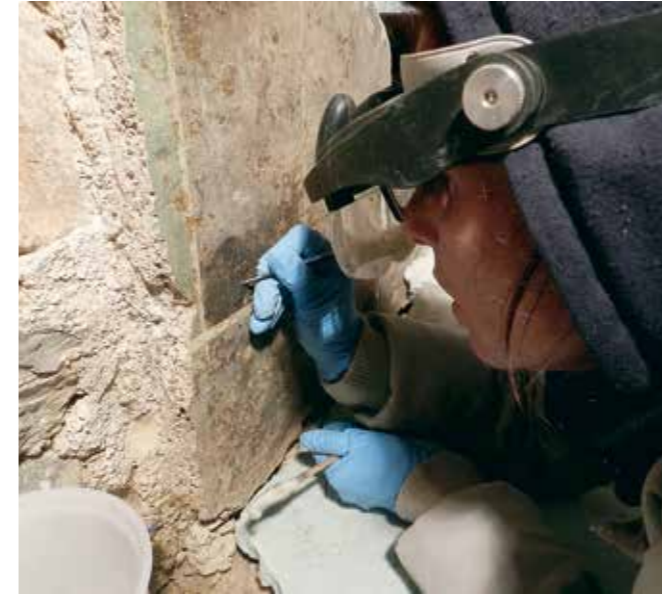
Čiščenje freske s skalpelom (foto: K. Verdev, 2018)

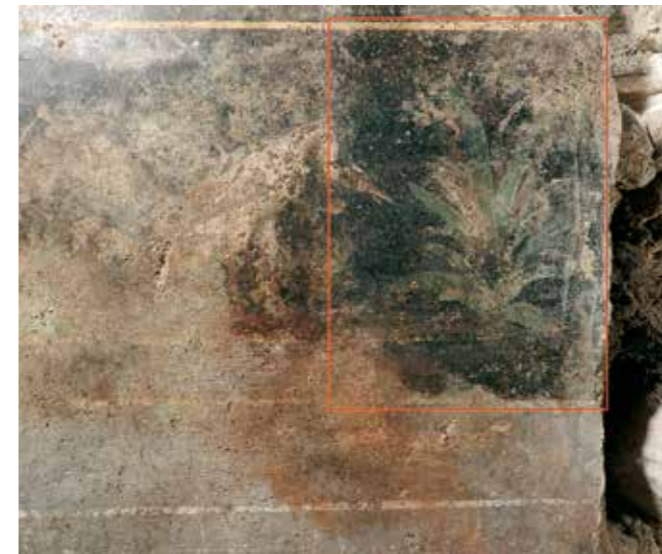
Stanje po čiščenju freske MT 5 A (foto: T. Jerni, 2018)

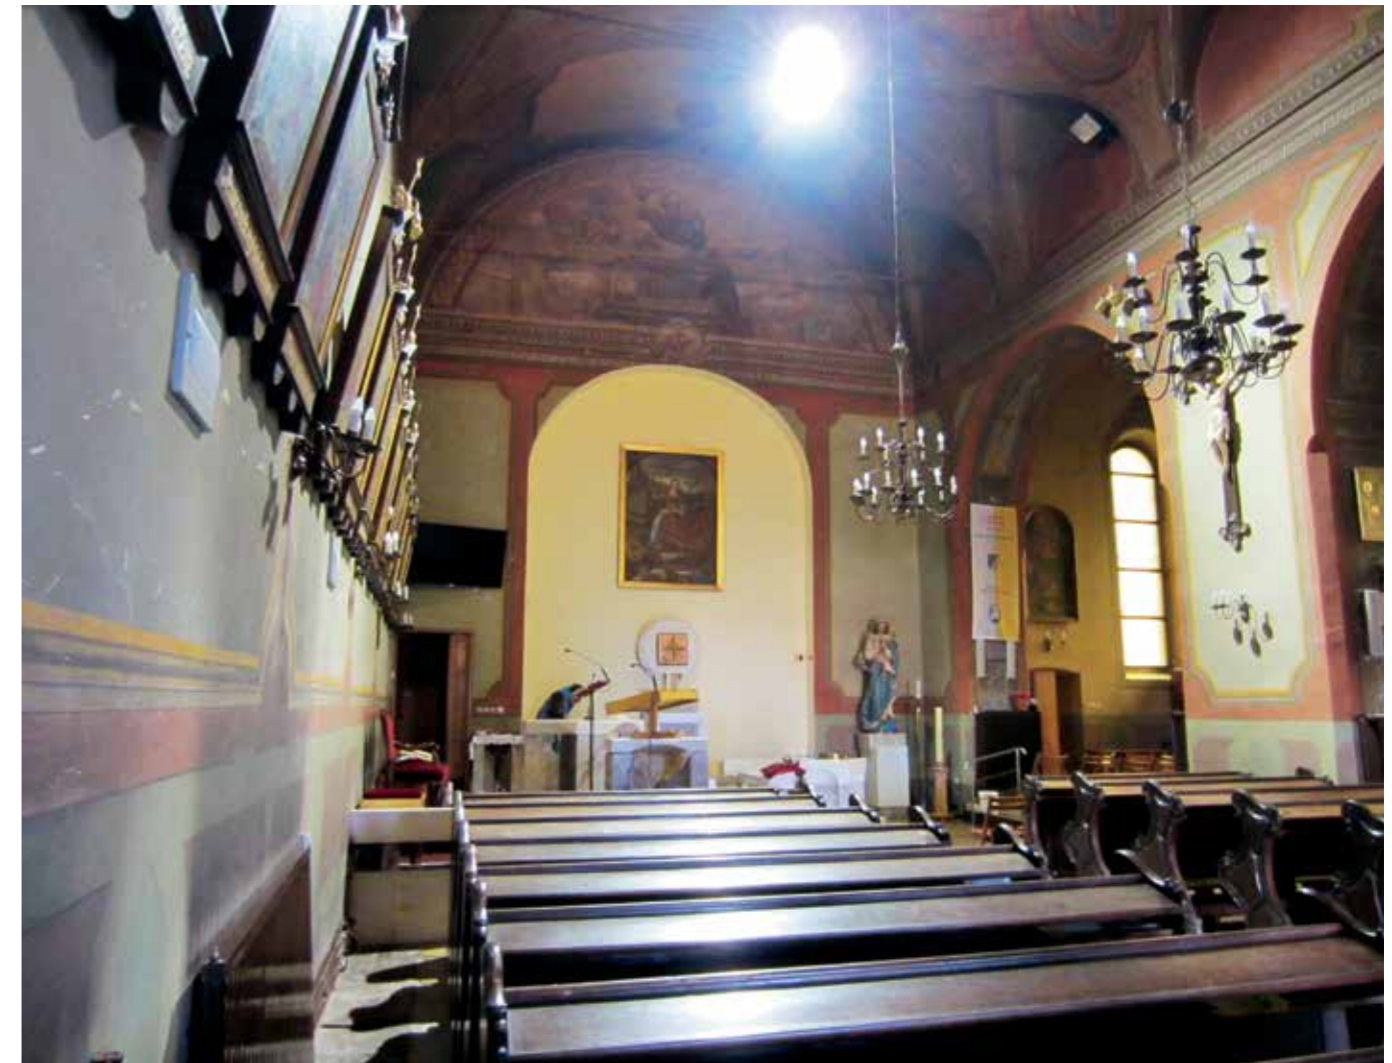
Celje, kapucinski samostan sv. Cecilije, pogled proti oltarni steni pred prenovo (foto: U. Todosovska – Šmajdek, 2015)

Po končani prenovi samostana je bila sprva podana pobuda le po barvni osvežitvi sten notranjščine kapucinske cerkve, vendar se je pozneje prelevila v celovito in obsežno prenovo. Ta je pretežno potekala v letu 2016 in bila končana leta 2017. Zajemala je nov oplesk sten, čiščenje obstoječih fresk, novo električno napeljavo in osvetlitev, odstranitev obstoječih radiatorjev in vgradnjo novih pod klopmi, novo tlakovanje v cerkveni ladji, nove klopi, menjavo obstoječih oken z novimi vitraji, statično sanacijo dveh kamnitih stebrov pod korom ter novo ureditev oltarnega prostora z oltarno steno. V zgoraj navedeni publikaciji, ki je izšla ob posvetitvi prenovljene notranjščine maja 2017, smo avtorji podali zgodovinski in umetnostnozgodovinski oris kapucinske cerkve sv. Cecilije. V publikaciji so poleg vseh opravljenih del navedeni tudi vsi izvajalci, ki so sodelovali pri prenovi. Arhitektka Vera Klepej Turnšek je kot glavna idejna snovalka nove podobe cerkvene notranjščine svoje delo tudi obrazložila, s teološko-likovnega vidika pa osvetlila svetniške podobe in njihov

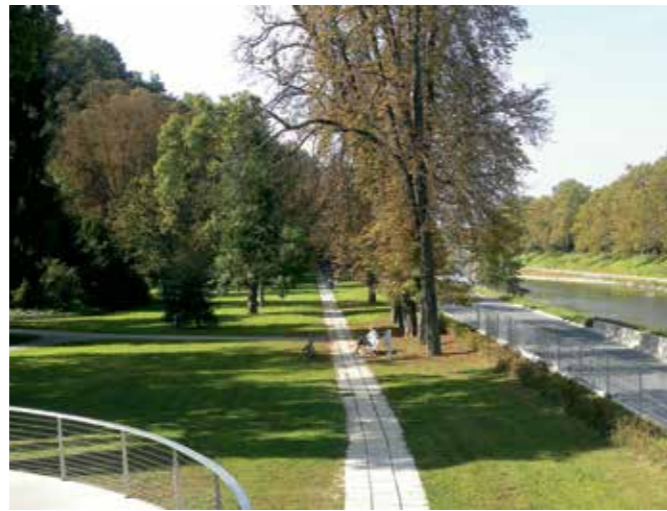
v drugi polovici 20. stoletja okrnjen z gradnjo Partizanske ceste, tako da je od dvorednega drevoreda ostala le ena vrsta dreves. Redka preostala drevesa so bila nato zaradi bližine ceste, številnih poplavnih nasutij, nestrokovnih posegov v preteklosti in odsotnosti nege v zelo slabem stanju, drevored pa v prostoru ni bil več prepoznaven. Z nadomestno zasaditvijo divjih kostanjev, ki so pretežno drevoredna vrsta in slogovna značilnost mestnih parkov iz 19. stoletja, bi se ohranila zgodovinska drevesna sestava originalne parkovne sheme.

Celje, mestni park, ostanki kostanjevega drevoreda (foto: M. Klemen, oktober 2016)

Ponovna zasaditev dvojnega kostanjevega drevoreda bi poustvarila zeleno kuliso obrečnega prostora ter značilno veduto parka z mestne strani. Drevored, ki je bil zasajen leta 1856 in je bil najstarejši in osrednji motiv parka, je bil

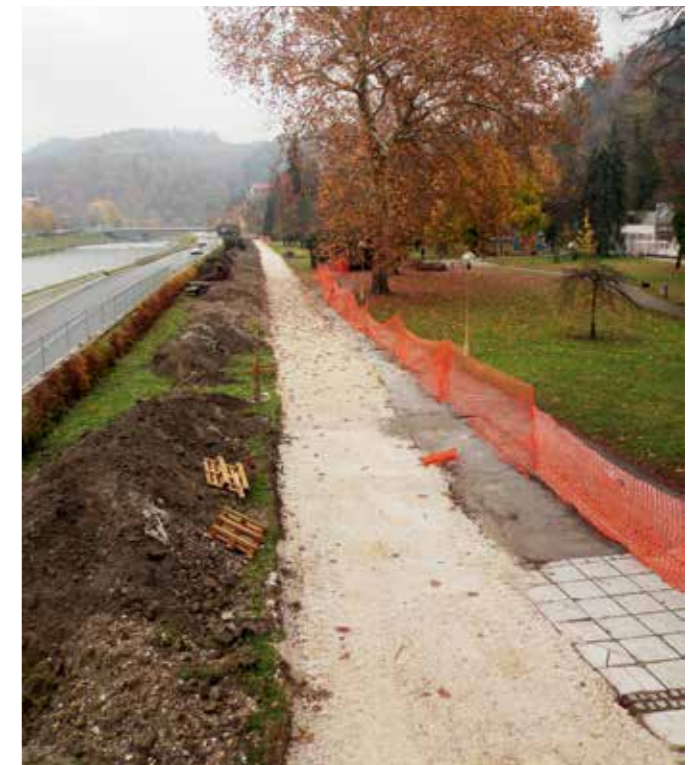
Celje, mestni park, trasiranje nove poti (foto: M. Klemen, november 2017)

Ob izkopih sadilnih jam in ob zemeljskih delih za urejanje sprehajalne poti in kolesarske povezave je Pokrajinski muzej Celje, skladno s podanimi kulturnovarstvenimi pogoji ZVKDS, OE Celje, izvajal predhodne arheološke raziskave – arheološke raziskave ob gradnji. Ker sta sprehajalna pot in kolesarska povezava speljani večji del po že obstoječi trasi stare poti, izkopi za sadilne jame dreves premera 0,80 m pa niso presegali globine 0,50 m, pri izvedbi projekta niso bile dokumentirane arheološke ostaline.

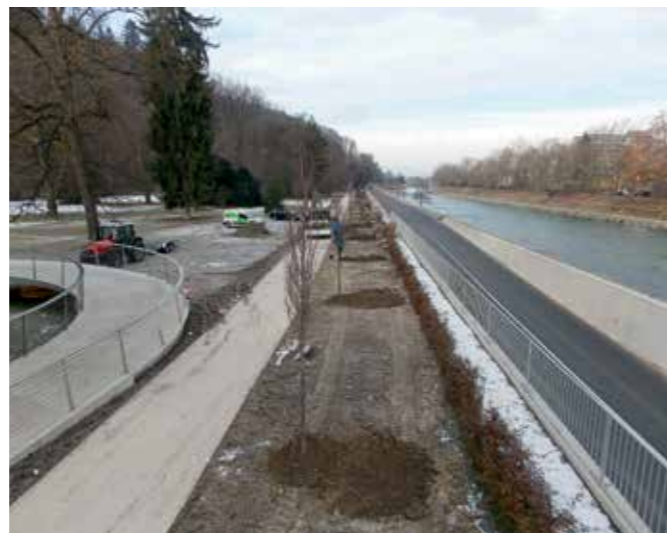
Celje, mestni park, sajenje lip v drevoredu (foto: M. Klemen, november 2017)

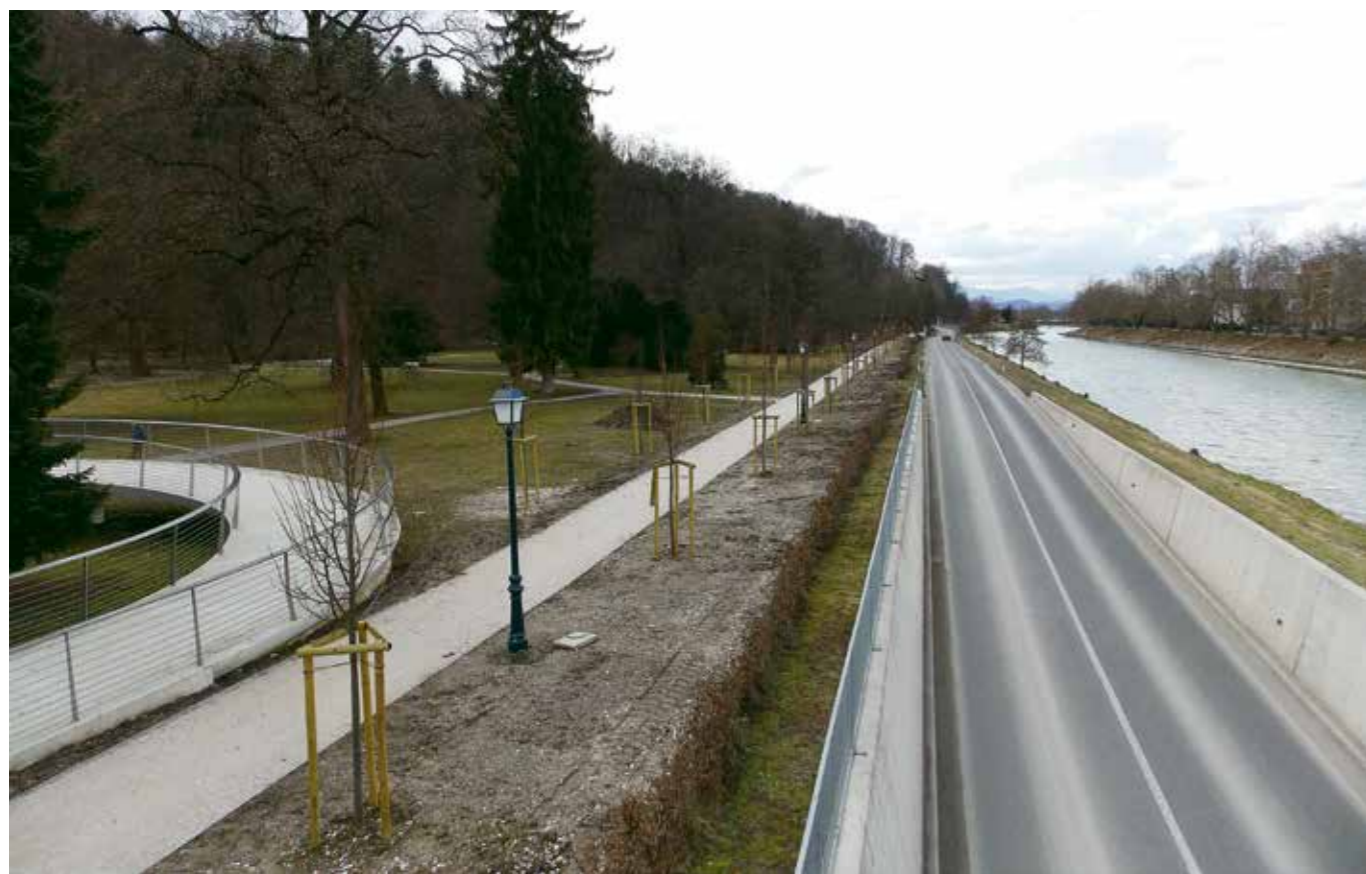
Celje, mestni park, sprehajalno-kolesarska pot z drevoredom po končanih delih (foto: M. Klemen, marec 2018)

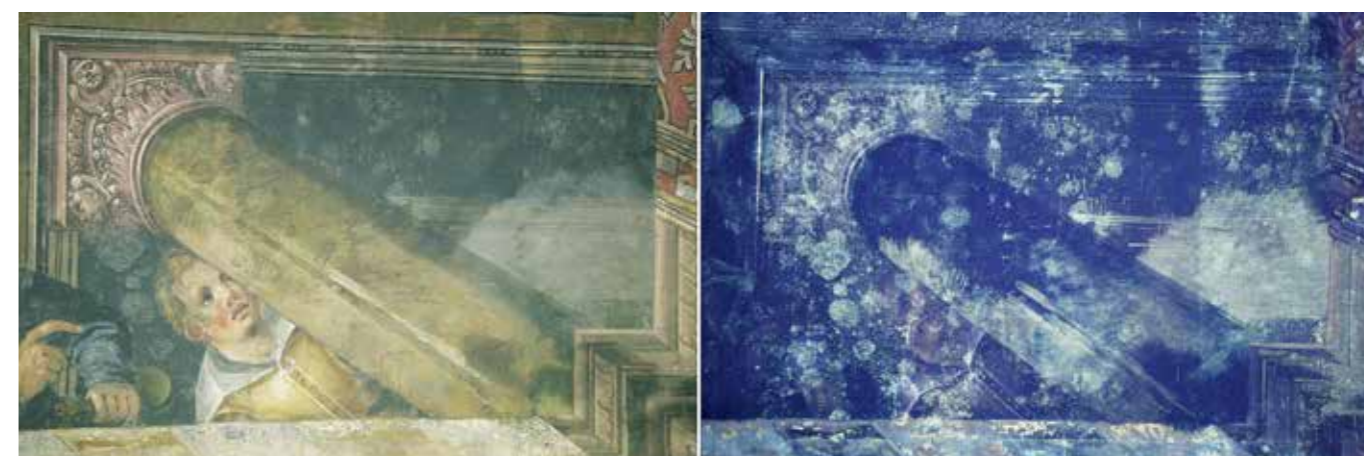
Celje, Celjski strop, detajl osrednjega prizora v vidni (levo) in ultravijolični (UV) svetlobi (desno). Nad dečkovo glavo in ob stebri so plesnivi madeži vidni že v vidni svetlobi, medtem ko jih na stebri in njegovem kapitelu opazimo šele v UV-svetlobi (foto: V. Benedik).

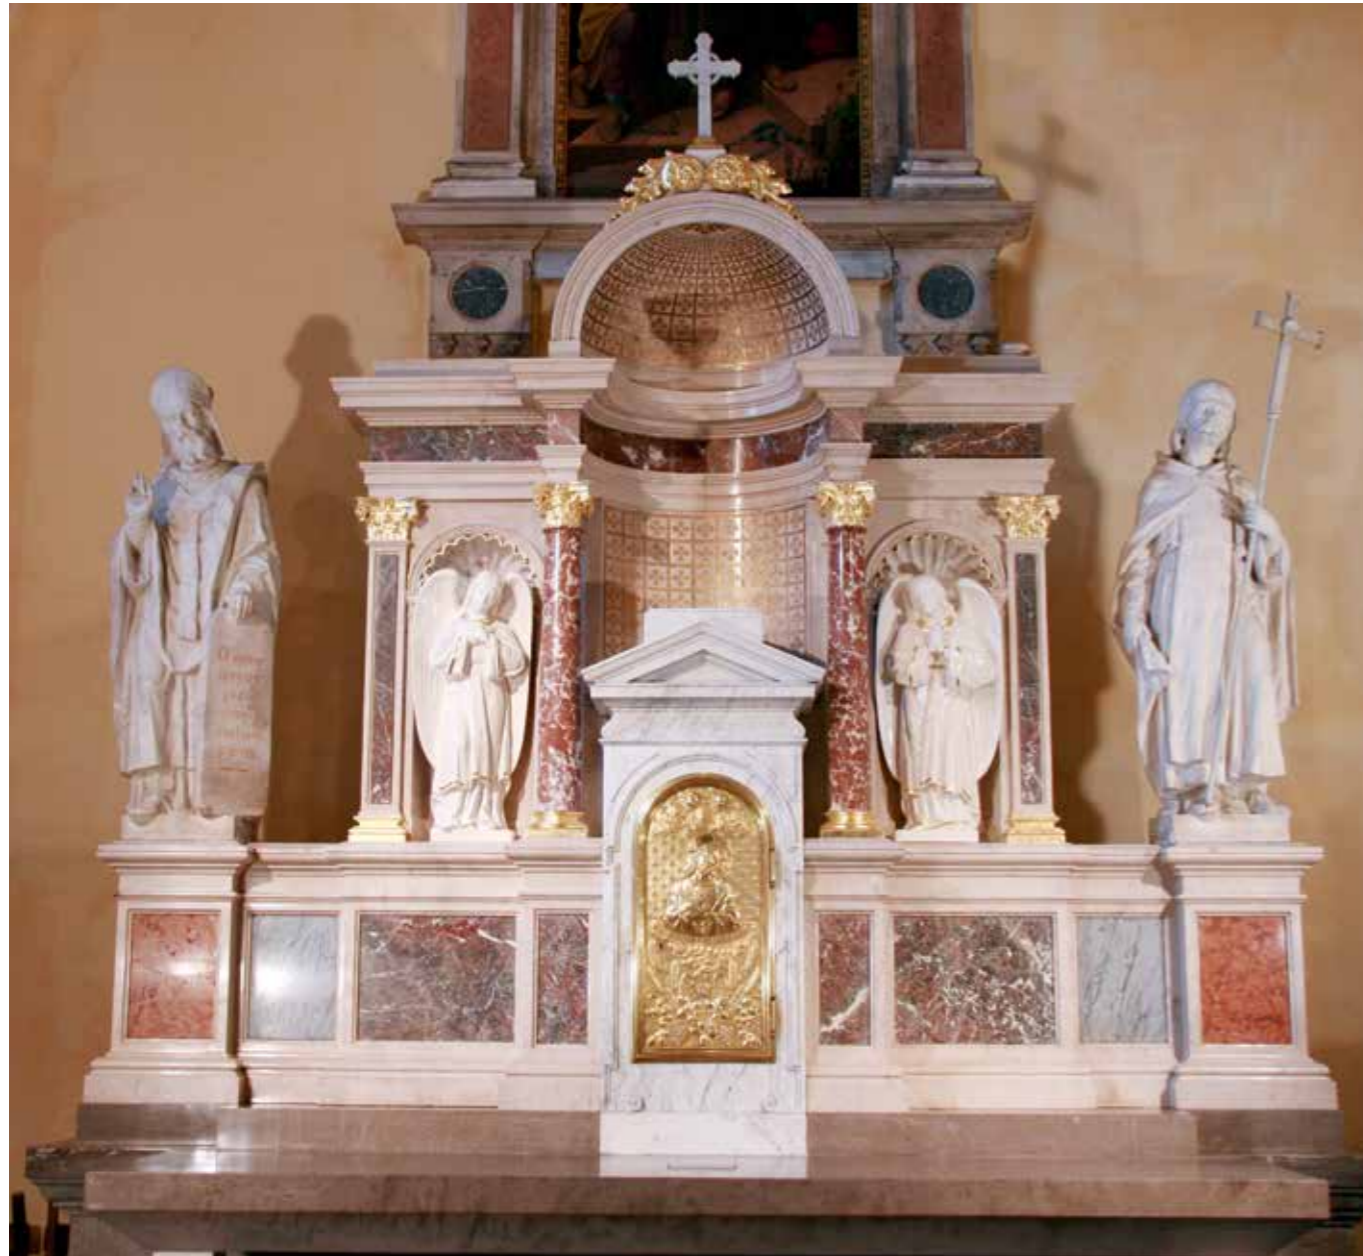
Col, cerkev sv. Lenarta, glavni oltar sv. Lenarta po posegu (foto: M. Marolt)

Oltarna slika je narejena v tehniki olje na platnu. Nanjo je pritrjen lesen pozlačen okrasni okvir, ki je bil zelo črvojed in je ob snemanju z oltarja razpadel. Slika se je očistila s pH 7 raztopino. Barvna plast se je utrjevala z raztopino *Beve* v vakuumski mizi, pokitale so se drobne luknjice ob robovih z beva filmom in akrilnim kitom. Na robove slike so se pritrjili platneni trakovi z akrilnim lepilom za ponovno napenjanje na podokvir. Izvedla se je retuša s tempero in *Gamblin* barvami z vmesnim lakiranjem z *Laropal* lakom. Izdelala sta se nov podokvir in nov okrasni okvir iz lipovine po vzoru starega. Na okrasni okvir je nanesen tanek sloj kredno-klejne podloge in akrilni mikstion (Kölner *Instacoll* sistem) za pozlato z lističi. Okvir je na sliko pritrjen z medeninastimi pozlačenimi vijaki ob straneh. Slika je vstavljena v nišo okvirja s kajlicami. Spodnja letev okrasnega okvirja je samo prislonska ob sliko zaradi lažje ponovne demontaže.

Po končanem restavriranju slike so se kipi in slika istočasno montirali nazaj v oltarni okvir in na oltarni nastavek. Dela na glavnem oltarju so bila zaključena v juniju 2017.

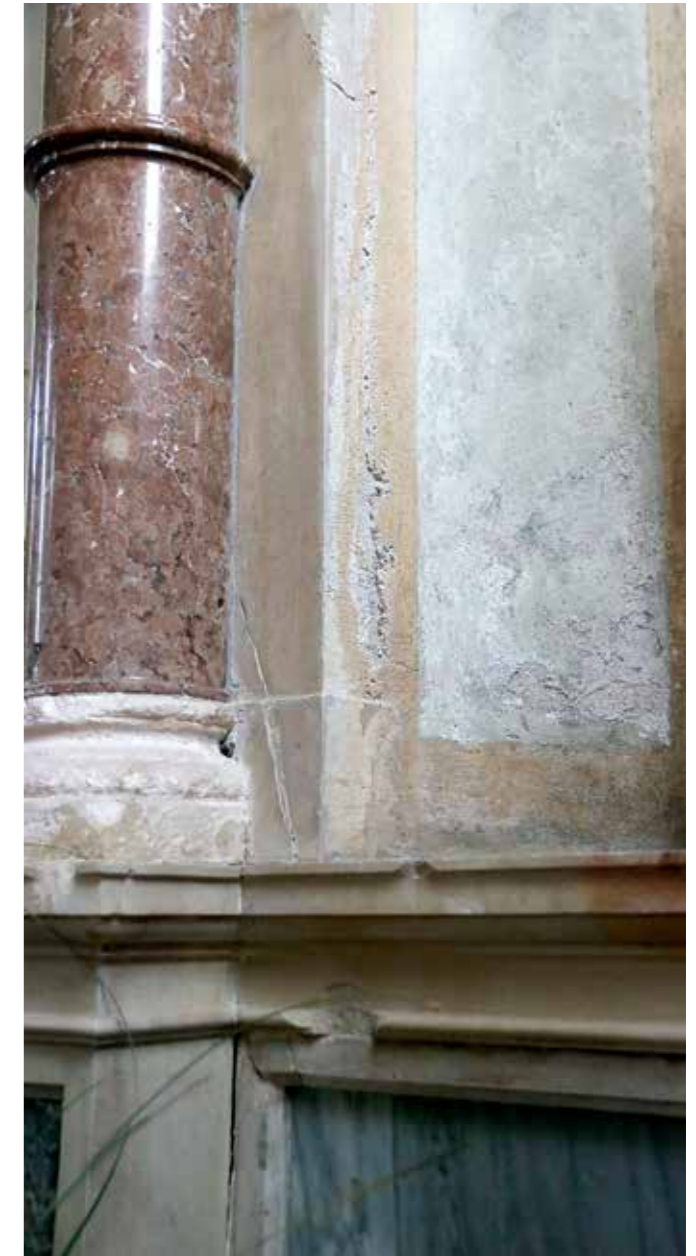
Col, cerkev sv. Lenarta, stranski oltar, detalj poškodb na ometu in bazi stebra (foto: M. Marolt)

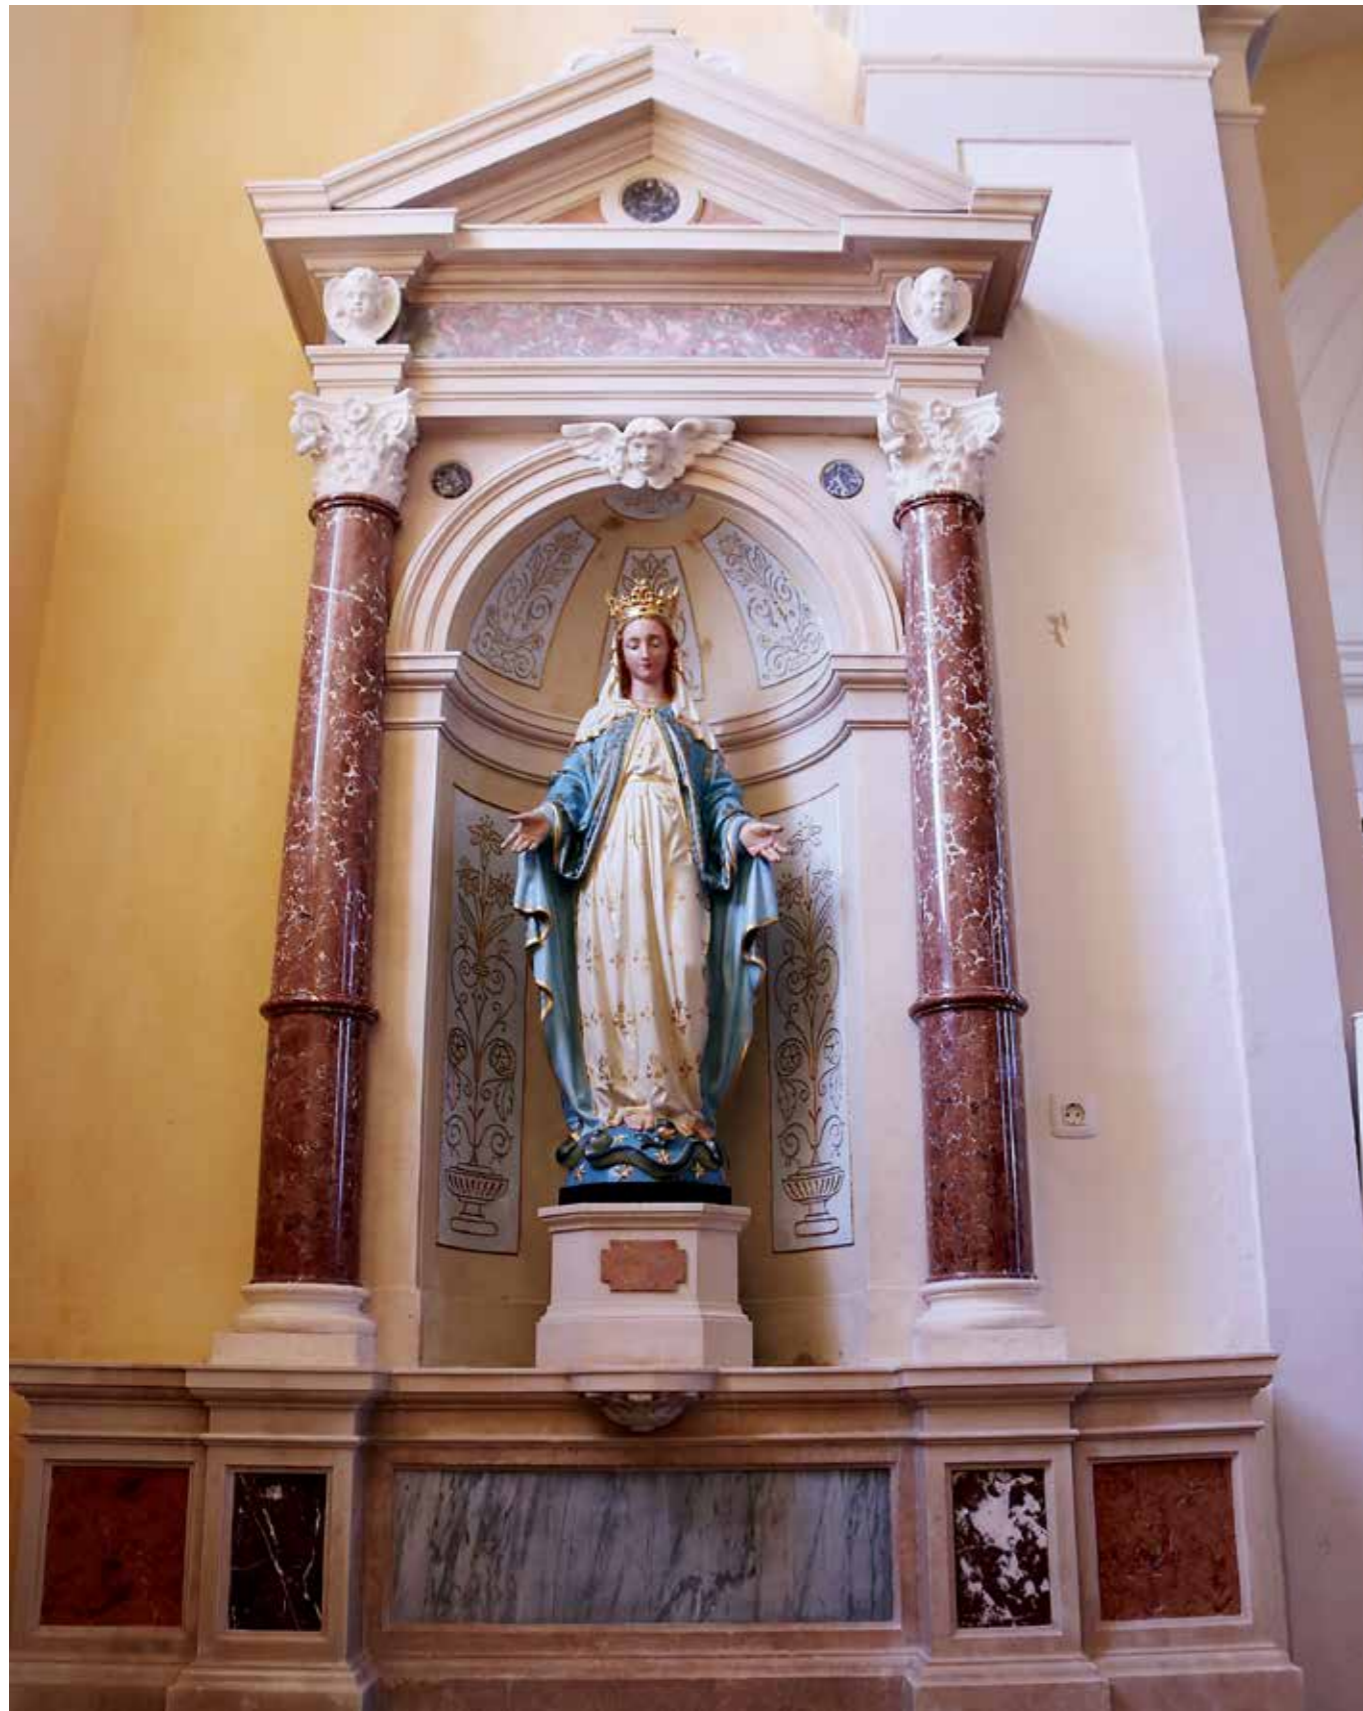
Col, cerkev sv. Lenarta, stranski oltar po konservatorsko-restavratorskem posegu (foto: M. Marolt)

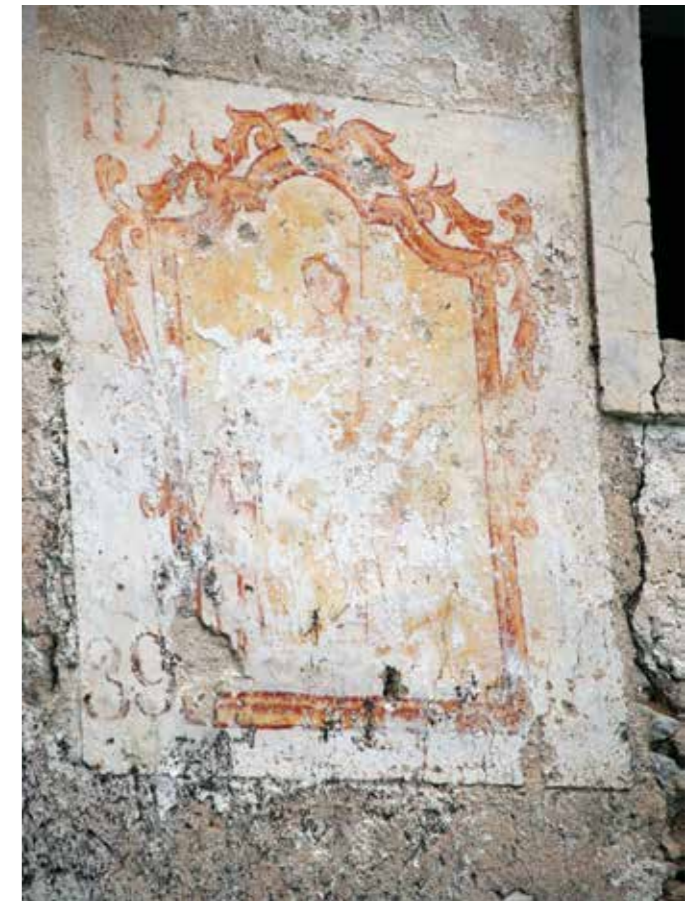
Prva sneta slika prikazuje Kristusov krst, druga Križanega. Na fragmentu Jezusovega krsta (Janez Krstnik) je bila najdena tudi zapisana letnica (1)839. Stenski sliki sta bili sneti v stacco tehniki in pritrjeni na začasni lesen nosilec. Ob primerjavi ohranjenosti stenskih slik je bila razlika vidna že na hrbtišču. Omet stenske slike z motivom Križanega je bil razpokan, več je bilo tudi lukenj. Stenska slika z motivom Kristusovega krsta je bila v boljšem stanju.

Čepovan, stenska poslikava Jezusov krst (Janez Krstnik) z najdeno letnico (1)839 pred restavriranjem (foto: A. Ščukovt, 2011)

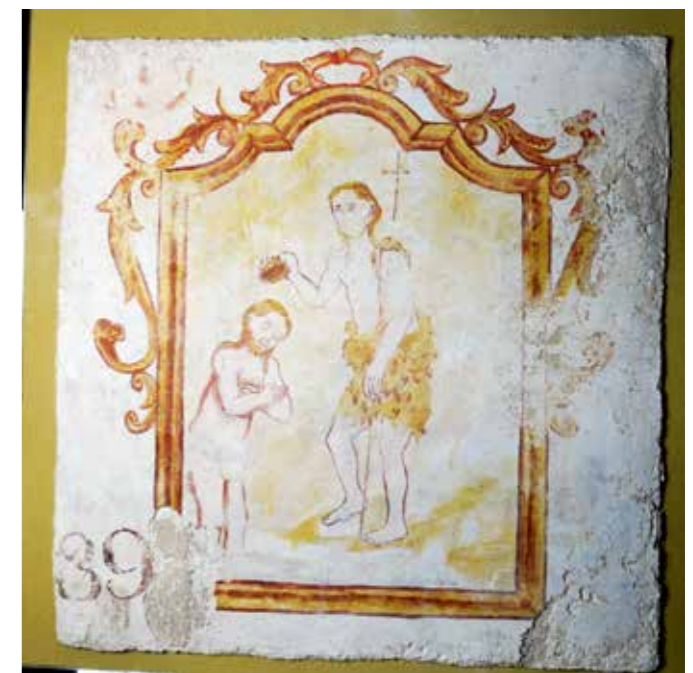
Čepovan, stenska poslikava Jezusov krst z letnico (1)839 po restavriranju (foto: Maja Cingerle, 2018)

Konservatorsko-restavratorski poseg na stenski sliki Križanega se je pričel z obdelavo hrbtišča, ki zajema naslednje postopke: tanjšanje ometa, mehansko odstranjevanje nečistoč, utrjevanje ometa, kitanje večjih razpok in nanos materialov za *backing*. Sledili so konservatorsko-restavratorski postopki na licu stenske slike. Za odstranjevanje *facinga*, ki je vseboval organsko lepilo (klej), je bila uporabljena precejšnja količina vode. Ta je povzročila prehajanje neznane vodotopne rumenkaste snovi iz ometa na površino stenske slike in kazila njen estetski videz. Za rešitev te problematike je bilo po predhodnem mehanskem odstranjevanju beleža izvedeno sondiranje z različnimi kemikalijami, ki se uporabljajo za čiščenje stenskih slik. Izvedene so bile štiri sonde. Na predelu brez poslikave je zadovoljive rezultate pokazala sonda, v kateri je bila uporabljena blaga raztopina EDTA in amonijevega karbonata, nanesena prek japonskega papirja v obliki

obkladka. Sondiranje z obkladkom, ki je vseboval raztopino amonijevega karbonata, ni pokazalo rezultatov odstranjevanja neznane snovi, izkazala pa se je občutljivost barvne plasti za omenjeno raztopino. Prehod rumenkaste snovi z lica stenske slike na obkladek, ki je potekal brez neželenih učinkov, je bil viden na sondi iz mešanice celuloznih pulp z dodano vodo. Postopek nanašanja obkladka preko japonskega papirja je bil večkrat ponovljen z različnim časovnim delovanjem. Vodotopna snov je bila še vedno prisotna v ometu, vendar je bilo treba prenehati dodajati vodo, saj bi neprestan vnos vlage lahko povzročil razvoj mikroorganizmov. Sledili so nameščanje stenske slike na nov nosilec, kitanje razpok, utrjevanje barvne plasti z nanoapnom in izvedba retuše v različnih tehnikah. Kot vezivo je bila uporabljena raztopina celuloznega etra Tylose MH 300 v vodi. Namesto dekorativnega ometa je bila na podlagi preizkusov različnih veziv in peskov uporabljena mešanica kalcitnega in kremenovega peska, posutega po apnenokazeinskem premazu.

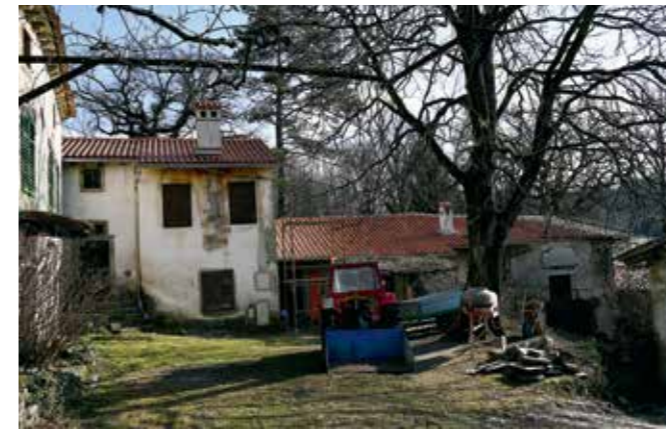
Črniče, Huhov mlin, obnovljene strehe (foto: A. Ščukovt, 2018)

Korčna kritina na dveh strehah stanovanjskega in gospodarskega poslopja na parc. št. 1073/5, k. o. Črniče, ki ležita na vzhodni strani domačije, je postala dotrajana. Lastniki so januarja 2018 strehi sanirali z lastnimi sredstvi. Pri prekrivanju z novo korčno kritino – dela je opravilo podjetje Gradnja HN, d. o. o., iz Lokavca – se je ohranila stara strešna konstrukcija z velikostjo napuščev. Kratki strešni napušči ležijo na treh straneh in so opremljeni s kamnom oz. deskami. Daljši strešni napušč nad vhodno fasado pa ima na letve položene barvane planete

dim. 12 x 25 cm. Zaradi dotrajanosti in nefunkcionalnosti obeh dimnikov sta bila pozidana nova, večji po vzoru obstoječega, manjši pa glede na analogije tipičnih dimnikov. Poškodovani deli fasade so bili sanirani in slikani z apnenim beležem, ki je barvno prilagojen obstoječemu stanju.

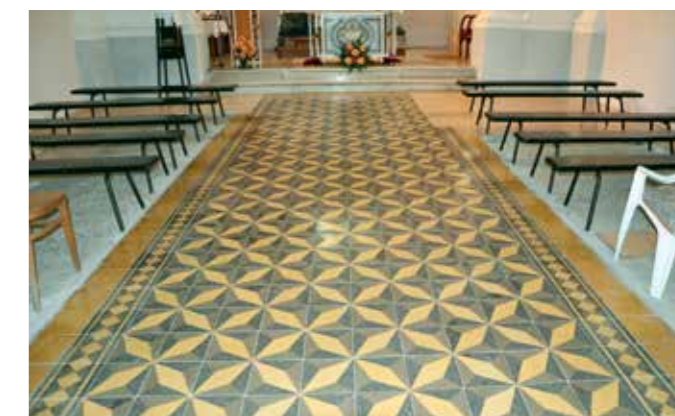
Dolenja Trebuša, cerkev sv. Jakoba, tlakovanje v ladji pred obnovo (foto: M. Osojnik)

(npr. Ledinske Krnice in Gorenji Vrsnik), smo sprva poskusili najti zalogo ploščic, s katerimi bi obrobo dopolnili, vendar nam je ni uspelo najti. Po neuspešnem iskanju izvajalca, ki bi na novo izdelal manjkajoče ploščice, se je investitor odločil, da položi nov enoten kamnit tlak. Ta je izveden iz granitnih ploščic in svetlo sivega kamna, iz katerega so narejene pravokotna obroba prostora med klopmi sredi ladje, stopnice v prezbitერიj in obroba okoli podesta glavnega oltarja. Terazzo ploščice so bile predhodno previdno odstranjene, zložene na palete in odpeljane v skladišče ZVKDS, da bodo v primeru obnove podobnih tlakov v drugih objektih lahko ponovno uporabljene.

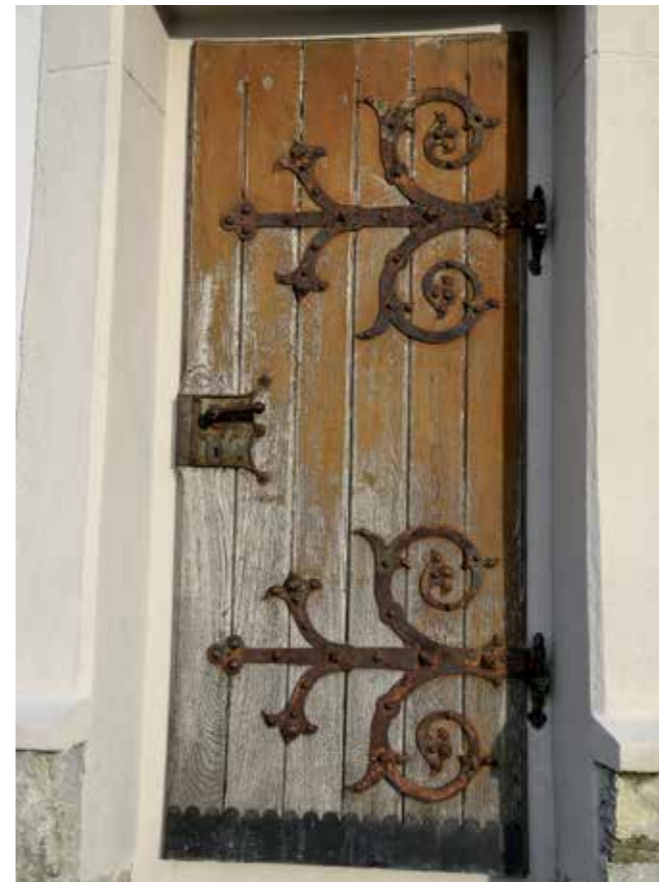
Splošno stanje vrat je bilo slabo. Vsa vhodna vrata so bila precej poškodovana, najbolj pa so bila poškodovana vrata zvonika. Tu je bil les tako razpadel in preperel, da je bila potrebna njegova popolna rekonstrukcija. Kovani elementi vseh vrat so bili zelo zarjaveli, v spodnjem delu je bil na zunanji strani pritrjen estetsko oblikovan kos medeninaste pločevine, ki je ščitil vrata pred talno vlago. Ta del pločevine je bil na vrata pritrjen z okrasno izdelanimi bakrenimi žeblički.

Drežnica, cerkev Srca Jezusovega, vhodna vrata zvonika pred restavratorskim posegom (foto: M. Bensa, 2017)

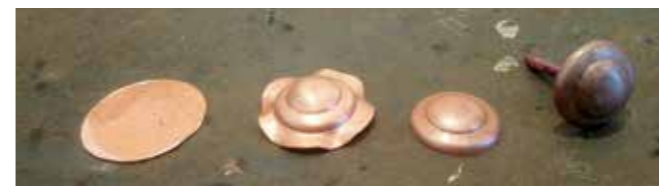
Drežnica, cerkev Srca Jezusovega, kovanje okrasnih bakrenih žbljev (foto: Z. Flander, 2018)

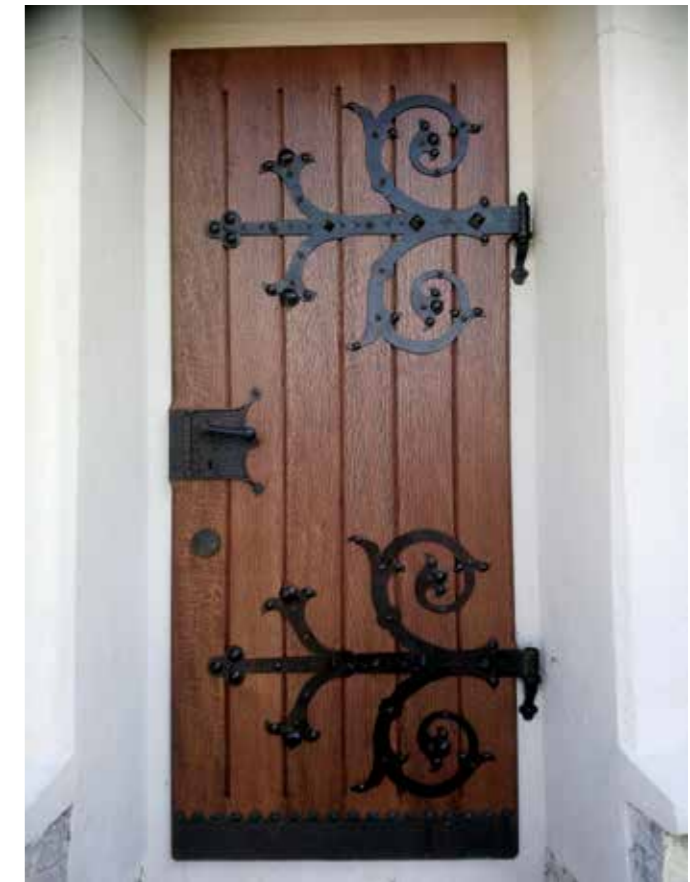
Drežnica, cerkev Srca Jezusovega, vhodna vrata zvonika po restavratorskem posegu (foto: Z. Flander, 2018)

ključavnice in zaščitne medeninaste pločevine v spodnjem delu vrat. Neustrezni, razlomljeni leseni deli so bili odstranjeni in nadomeščeni z novimi. Naslednja postopka sta bila brušenje ostankov starih premazov ter čiščenje vseh utorov in okrasnih profilov. Večje razpoke so se očistile umazanije in starih kitov ter zapolnile s tankimi lesenimi letvicami. Velike poškodbe lesa so bile prisotne tudi v spodnjem delu vrat, kjer je les pod vplivom vlage popolnoma razpadel. Tu je bilo treba poškodovani les odrezati ter ga nadomestiti z novim. Veliko poškodb na lesu je bilo tudi v predelu kljuge. Razpokan notranji okrasni pokrov ključavnice je bil zlepljen v celoto. Tudi tu je bilo dodanih nekaj novih lesenih vstavkov, obdelanih po obliki. Sledila sta končno brušenje vrat ter njihova priprava za izvedbo estetske in površinske zaščite. Vrata zvonika so bila v izredno slabem stanju, ker se je les pod močnim vplivom

sonca zvil v konkavno, banjasto obliko. Poleg tega je bil les tudi zelo razpokan in poškodovan. Zato smo se odločili za popolno rekonstrukcijo lesenega dela vrat. Izbrali smo hrastov les radialnega prereza brez vej. Iz kovinskih elementov vrat so se mehansko odstranili ostanki barvnega premaza in rje. Končno čiščenje se je opravilo s topli. Površinska in estetska zaščita kovine je bila izvedena po postopku kovaške brunure. Za končno zaščito se je na kovane elemente nanese premaz renesančnega voska. Odkapna pločevina spodnjega dela vrat se je najprej očistila z vodo, potem z 10-odstotno vodno raztopino EDTA. Nato se je premazala z voskom. Sledilo je kovanje okrasnih bakrenih žbljev za pritržitev zaščitne pločevine v spodnjem delu vrat. Kovinostrugar je izdelal bakrene odkovke (pozitivno in negativno obliko glave žblja) za utopno kovanje. Iz pločevine se je izrezal krogec, ki se je položil v pozitiv, na nastavljenem negativu pa se je z močnim udarcem kladiva odkovala glava žblja. Odvečni rob oziroma ostanek pločevine na odkovku se je nato odbrusil, da je nastala pravilno oblikovana glava. Okrasni žblji so bili tako izdelani v celoti in pritrženi na pločevino. Sledila je izvedba barve in končne zaščite vrat, za katero je bila uporabljena oljna lazura *Kreidezeit*. Sestavljeni so bili vsi kovani elementi, sledila je montaža vrat. Restavratorska dela je izvedel akademski restavrator Zoran Flander.

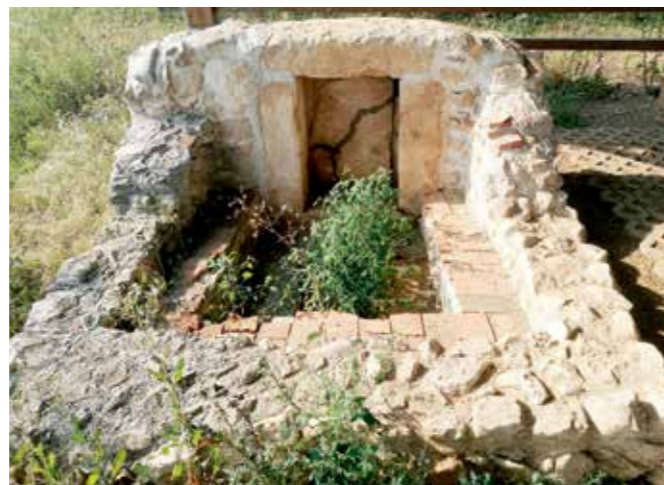
Drnovo, Neviodunum, grobnica pred posegom (foto: arhiv ZVKDS, RC)

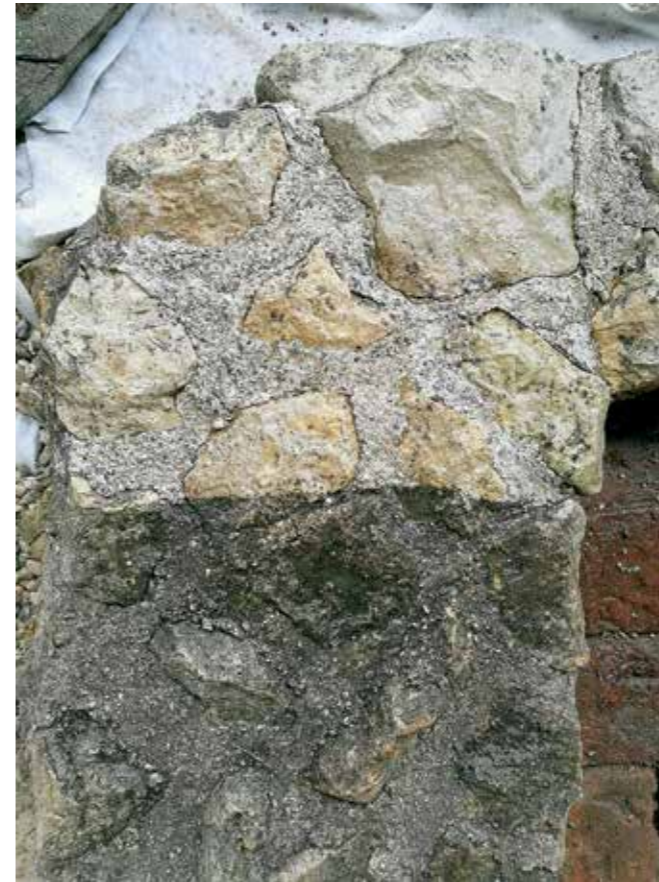
Drnovo, Neviodunum, sonda odstranjevanja oblog (foto: arhiv ZVKDS, RC)

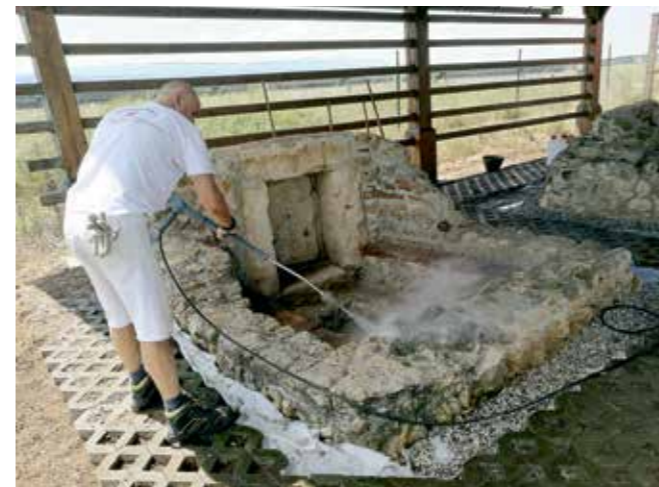
Drnovo, Neviodunum, odstranjevanje oblog s kamnitih delov grobnice (foto: arhiv ZVKDS, RC)
