Varstvo spomenikov poročila

54

Zavod za varstvo
kulturne dediščine Slovenije

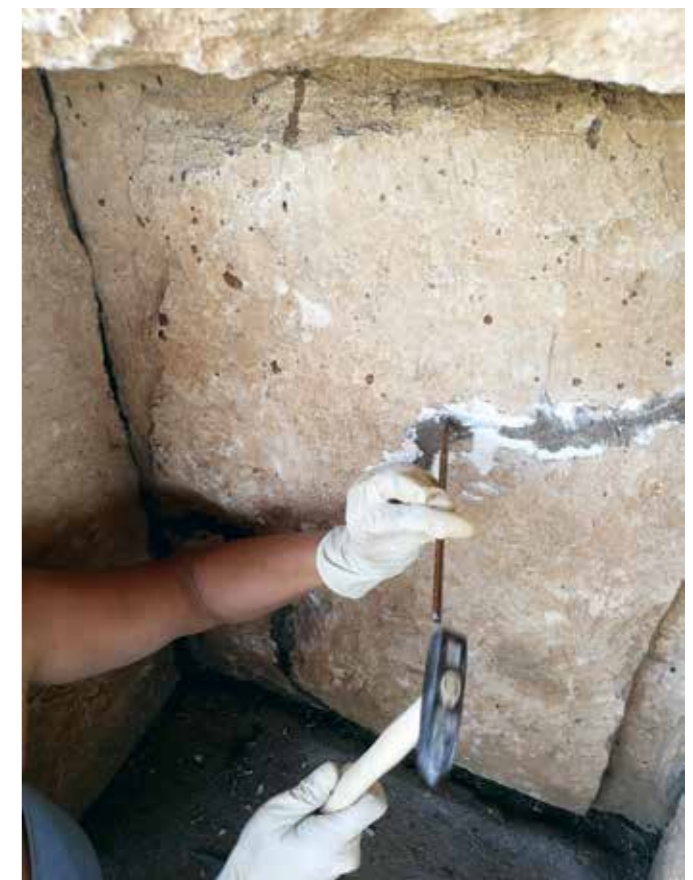
Drnovo, Neviodunum, odstranjevanje neustreznih domodelacij (foto: arhiv ZVKDS, RC)

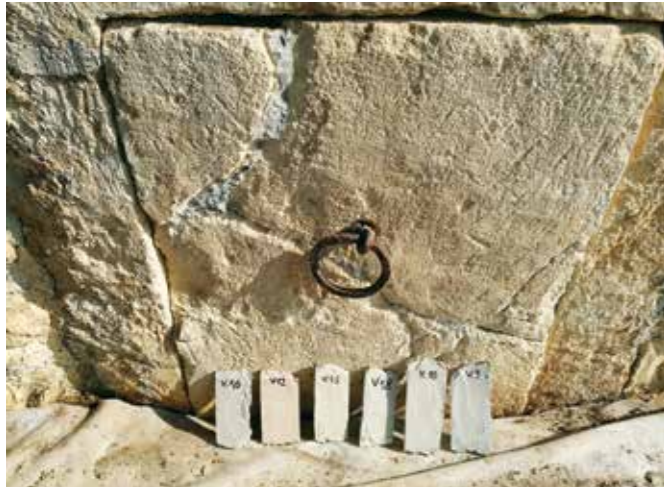
Drnovo, Neviodunum, preizkušanje različnih receptov za pripravo ustrezne nadomestne malte (foto: arhiv ZVKDS, RC)

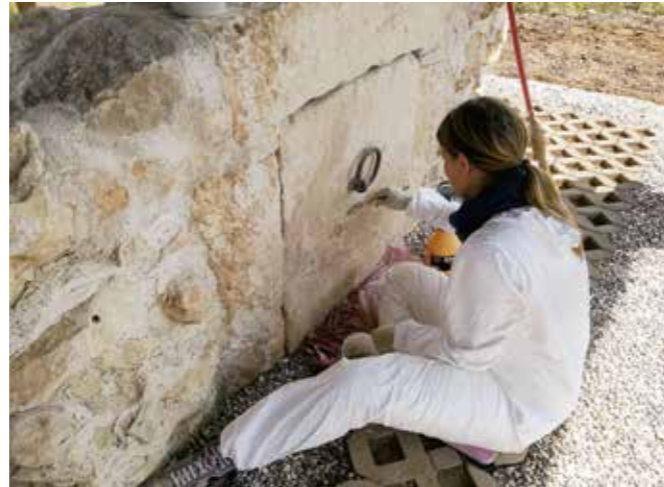
Drnovo, Neviodunum, dopolnjevanje poškodb z nadomestno malto iz apna NHL in ustreznega peska (foto: arhiv ZVKDS, RC)

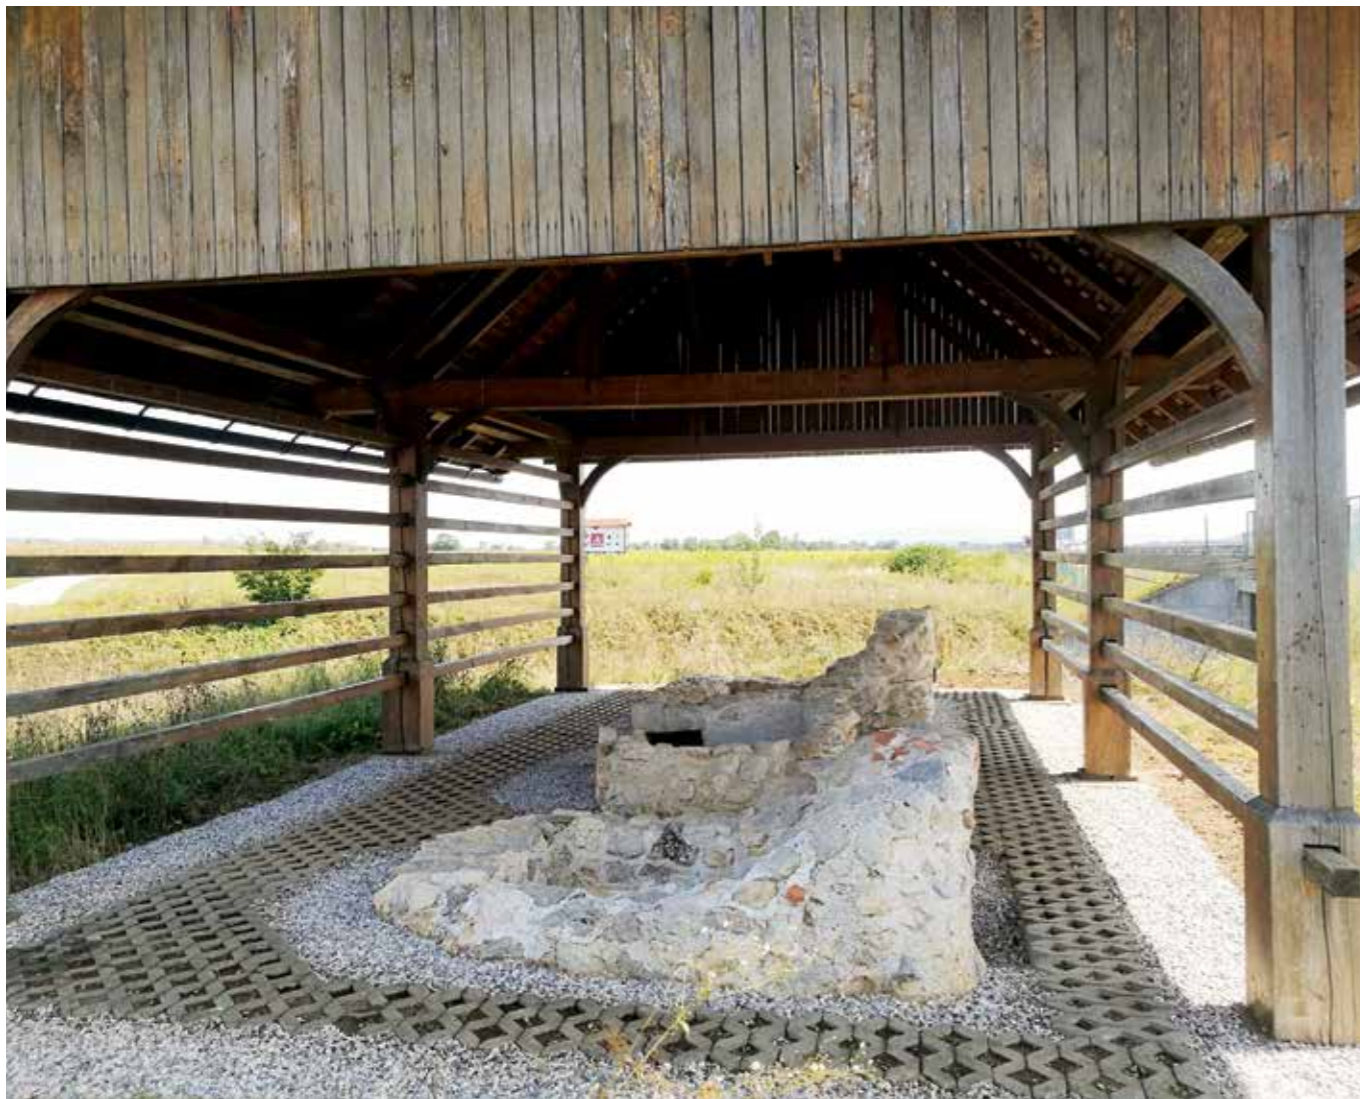
Drnovo, Neviodunum, grobnice po končanem konservatorsko-restavratorskem posegu (foto: arhiv ZVKDS, RC)

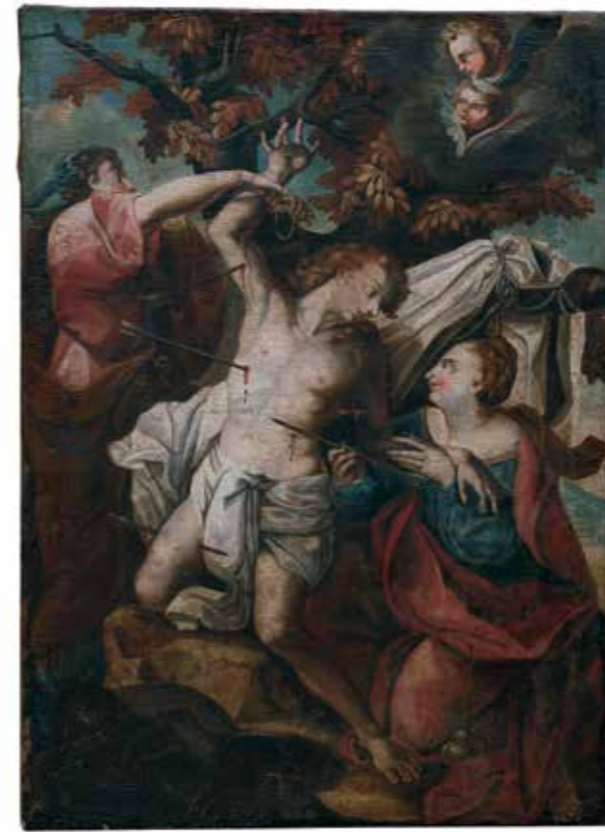
V preteklosti je bil nosilec ojačan s platnom, ki je bilo na hrbet slike prilepljeno z močnim lepilom neznane sestave. Ker je bilo lepilo za toplila povsem neobčutljivo, je bilo dodano platno odstranjeno mehansko, v trakovih. Žal se je šele v zadnji fazi izkazalo, da je podlepljeno platno poslikano. Izvedene so bile dodatne naravoslovne preiskave, ki so obsegale rentgensko radiografijo ter optično mikroskopijo odvzetih vzorcev (poročilo o preiskavah sta pripravili Petra Bešlagič, kons.-rest., in Sonja Fister, kons.-rest. teh.). Z analizo pridobljenih rezultatov smo prišli do zaključka, da je bilo podlepljeno platno prvotno večjega formata. Na njem je upodobljena Marija z detetom. Podoba je bila, še sveže naslikana, premazana z rdečerjavo barvo in z licem prilepljena na hrbet slike Sv.

Grad Strmol, neznan avtor, Sv. Boštjan, 17. stoletje, 87,2 x 64 cm, olje na platnu, stanje slike pred posegom (foto: E. Frljak Gašparovič)

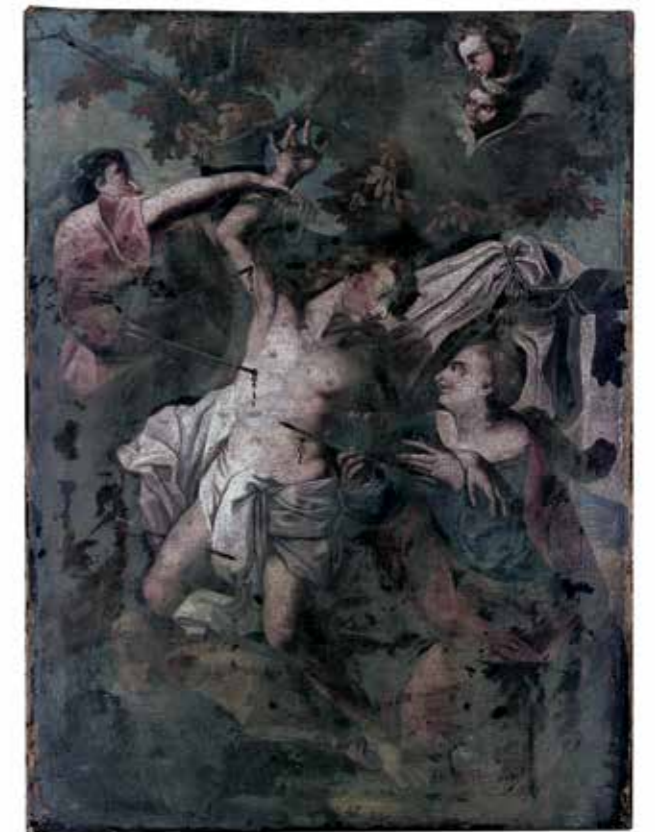
Grad Strmol, neznan avtor, Sv. Boštjan, 17. stoletje, 87,2 x 64 cm, olje na platnu, fotografija ultravijolične fluorescenca (UVF) (foto: E. Frljak Gašparovič)

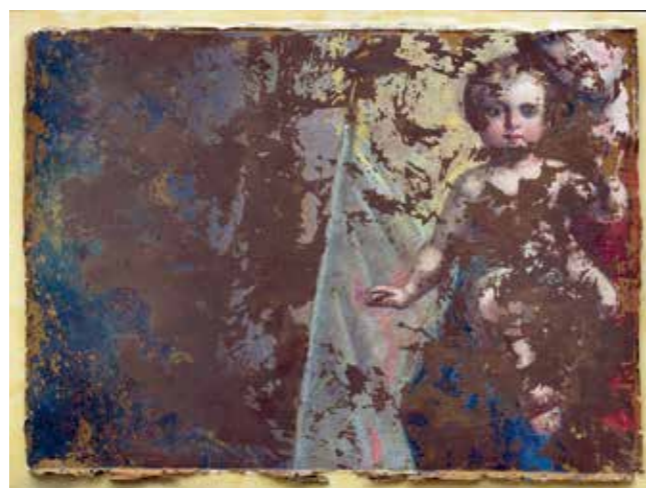
Grad Strmol, neznani avtor, Sv. Boštjan, 17. stoletje, 87,2 x 64 cm, olje na platnu, hrbet slike s podobo, odtisnjeno s podlepljenega platna (foto: E. Frljak Gašparović)

Boštjan z lepilno maso, za katero se je izkazalo, da vsebuje naravno smolo in rumeni oker. Primerjava stratigrafij vzorcev, odvzetih z odstranjenega platna s stratigrafijami barvnih plasti, ki so ostale prilepljene na hrbet slike Sv. Boštjan, je pokazala, da so se slikovni sloji razplastili in tako je del barve ostal na odstranjenih kosih podlepljenega platna, del pa se je prilepil na hrbet slike Sv. Boštjan. Ker je originalni nosilec relativno stabilen (z izjemo močno poškodovanih robov), je bila slika v kasnejših fazah konservatorsko-restavratorskega posega zgolj oblepljena s platnenimi trakovi, kar je obenem omogočilo tudi delno prezentacijo podobe, odtisnjene na hrbišču slike. Postopku odstranjevanja podlepljenega platna je sledilo odstranjevanje tako imenovanega facinga s toplom White spirit in pinceto. Slika je bila nato nameščena v toplotno nizkotlačno mizo, kjer se je na temperaturi 65 °C lepilna masa za utrjevanje zmečkala in s pomočjo nizkega tlaka prodrla v vse slikovne sloje ter jih med seboj povezala. Odvečna Beva 371 je bila z lica odstranjena z bombažnimi tamponi, rahlo prepojenimi z White spiritom. Po stabilizaciji slikovnih slojev so bila s testnim sondiranjem izbrana učinkovita sredstva za odstranjevanje neoriginalnih slojev. Stari lak je bil odstranjen z acetonom, trdovratne nečistoče in ostanki laka z žolčnim milom, neustrezne retuše in preslikave pa z 10-odstotno raztopino dimetilsulfoksida (DMSO) v etil acetatu. Stari kiti so bili odstranjeni mehansko, s skalpeli. Poškodbe slikovnih

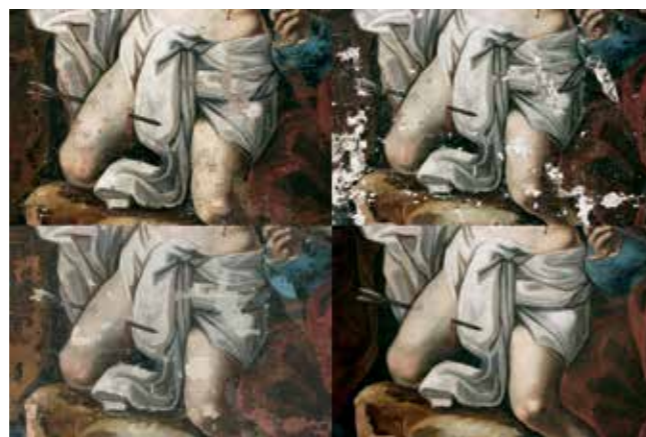
Grad Strmol, neznani avtor, Sv. Boštjan, 17. stoletje, 87,2 x 64 cm, olje na platnu, detajl v različnih fazah dela: po čiščenju (zgoraj levo), po kitanju (zgoraj desno), po podlaganju retuše (spodaj levo) in po finalizaciji retuše (spodaj desno) (foto: E. Frljak Gašparović)

slojev so bile zapolnjene z maso, pripravljeno iz akrilne emulzije in bolonjske krede. Postopku sušenja je sledilo prilagajanje kita površini originala z bombažnimi tamponi, rahlo prepojenimi z acetonom. Na mesta večjih poškodb so bile nato s tanko iglo imitirane razpoke. Po izvedbi kitanja poškodb slikovnih slojev je bila slika napeta na nov leseni podokvir z zagozdami in distančnim robom, ki preprečuje stik nosilca z letvicami podokvirja. Prvi fazi retuširanja oz. podlaganja retuše s kakovostnimi gvaši (Schmincke) so sledili lakiranje slike z damar lakom, finalizacija retuše in rekonstrukcija večjih manjkajočih predelov z visokokakovostnimi smolnimi barvami (Gamblin Conservation Colors). Po izvedbi retuše je bila slika ponovno lakirana, tokrat s polsijajnim damar lakom. Pred montažo slike v okrasni okvir so bili poškodbam izpostavljeni robovi slike zaščiteni s klejnim trakom, na hrbišču pa je bila na letvice lesenega podokvirja pritrjena tanka lesena plošča, ki preprečuje nabiranje prahu in druge nečistoče na hrbišču slike.

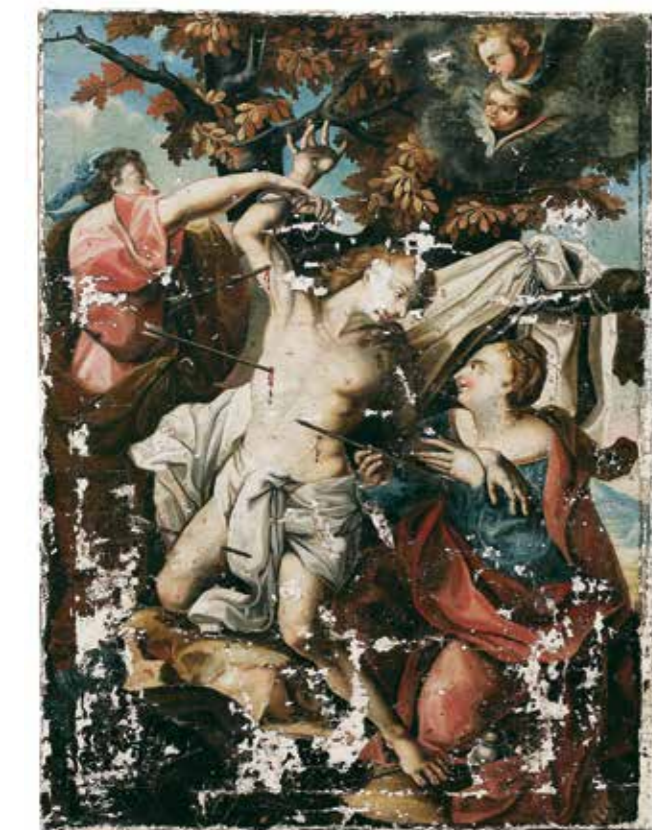
Grad Strmol, neznani avtor, Sv. Boštjan, 17. stoletje, 87,2 x 64 cm, olje na platnu, slika po postopku kitanja poškodb slikovnih slojev (foto: E. Frljak Gašparović)

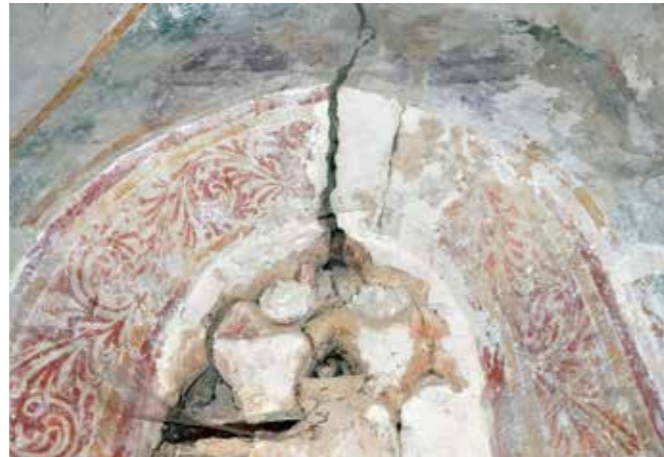
Famlje, cerkev sv. Tomaža apostola, detalj poslikave pred posegom (foto: N. Lapanja Jazbec)

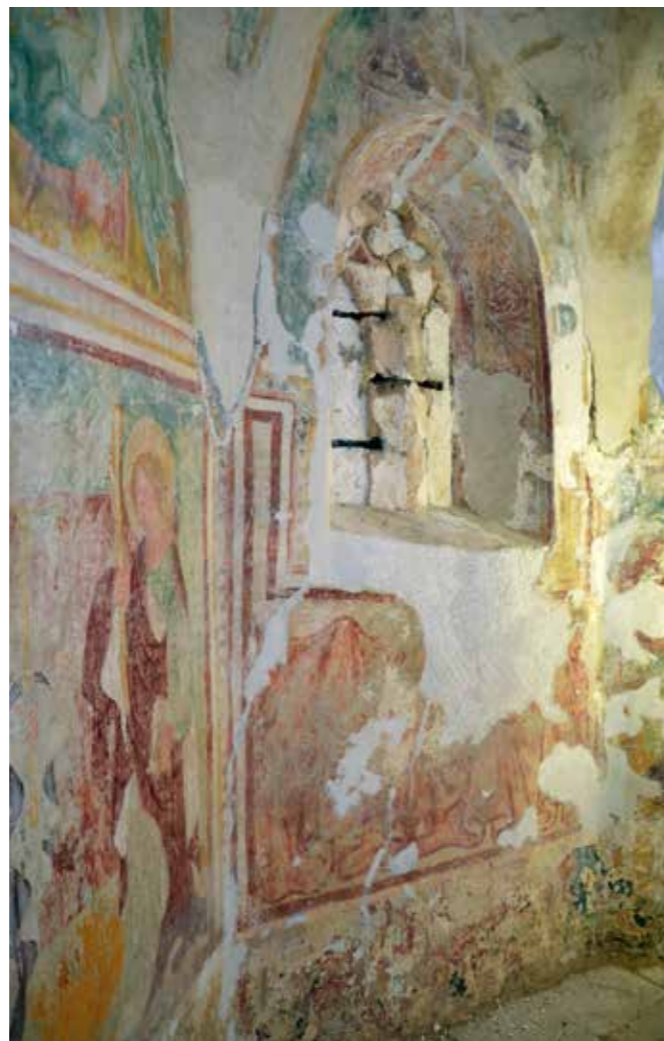
Famlje, cerkev sv. Tomaža apostola, del poslikave po interventnem posegu (foto: N. Lapanja Jazbec)

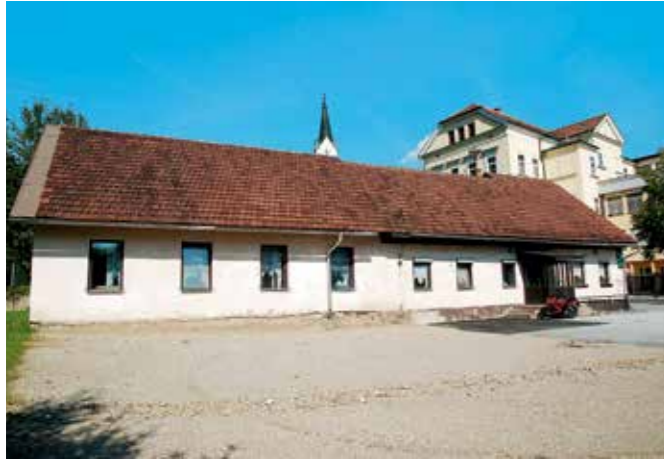
Fram, nekdanja Turnerjeva gostilna pred prenovno (foto: L. Medved, avgust 2014)

Pričetek načrtovanja prenove nekdanje Turnerjeve gostilne sega že v leto 2012, ko je Občina Rače – Fram kot lastnica želela zapuščenemu in neuglednemu objektu v središču spomeniško varovane vasi dati primerno novo namembnost. Zaradi dolgotrajnega iskanja ustreznih vsebin je bil končni projekt prenove, usklajen s strokovnimi usmeritvami pristojne spomeniške službe, izdelan in potrjen v letu 2017. Za prostore v stavbi se je namreč zanimala Osnovna šola Fram, ki stoji v neposredni bližini. Odgovorna projektantka Teja Kovač Lozar, u. d. i. a., je zato imela zahtevno nalogo ohraniti čim več izvornih delov starega objekta ter novo funkcijo umestiti v obstoječo prostornino. Raziskave materialov, izvedene med začetnimi posegi, so pokazale dotrajanost večinskega dela opečnih zidov, kar je narekovalo rekonstrukcijo stavbe po že izdelanih načrtih prenove.

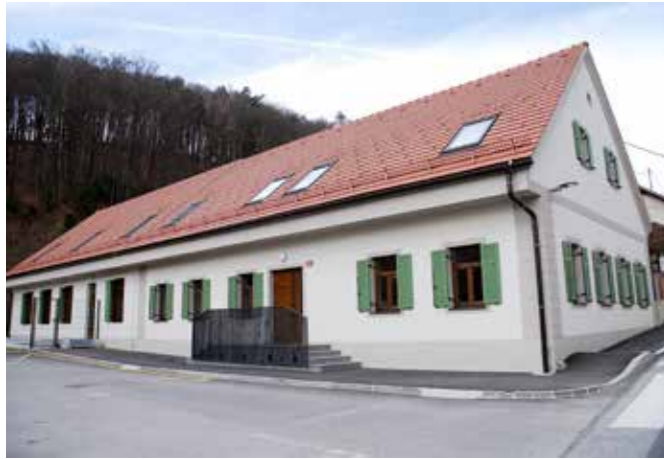
Fram, nekdanja Turnerjeva gostilna po prenovi (foto: L. Medved, marec 2019)

Projekt prenove je predvidel pretežno prilagoditev notranjega tlorisa novi namembnosti, medtem ko je načrtovanje zunanjsčine do neke mere krojila upodobitev gostilne Turner na fotografiji iz prve četrtine 20. stoletja, na kateri so bile vidne tudi fasadne profilacije, ki so bile s sondažnimi raziskavami natančno določene in upoštevane v projektu. Bivši gospodarski del, ki ni več vseboval tradicionalnih oblik, je v načrtih prenove dobil sodobnejšo fasado, ki vizualno ločuje obe nekdanji enoti. Prenova se je izvajala v letih 2017 in 2018, učenci osnovne šole pa so lahko v nove učilnice vstopili že v šolskem letu 2018/19.

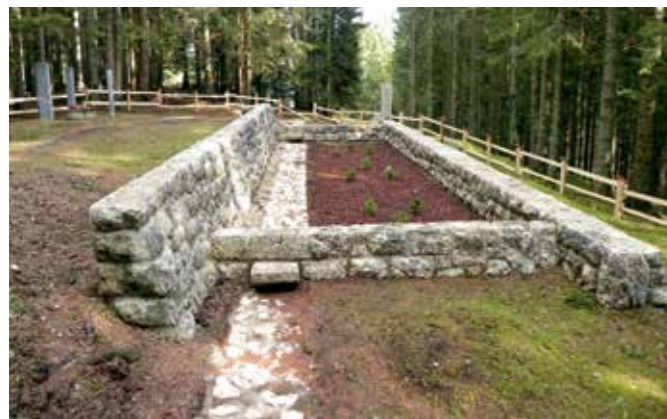
Goreljek, obnovljeno grobišče pred namestitvijo napisnih ploščic z imeni pokopanih borcev (foto: R. Pamić)

V letu 2018 je obnova zajela: odstranitev posušene vegetacije z grobnega polja, čiščenje kamnov in korenin ter poravnava grobnega polja, zasaditev borovcev in prekritje celotne površine z lubjem, rekonstrukcijo kamnitega tlaka ob zidu ter stabiliziranje robne kamne steze. Vse kamnite strukture in dostopne poti iz apnenčastega klesanega kamna so bile zaradi preraščanja vegetacije, agresivnega koreninskega sistema ter delovanja zmrzali poškodovane in v precejšnji meri porušene. Za sanacijo stanja peterokotnih in drugih zidanih struktur grobišča so bili potrebni temeljita odstranitev vegetacije, korenin in nasutega materiala ter čiščenje, sortiranje in oštevilčenje obstoječega kamnitega gradiva. Zidarska sanacija je zahtevala pazljivo strukturiranje površine zidov, zidavo

in tesnjenje med kamni po vzoru na nekdanjo podobo. Pri rekonstrukciji treh kamnitih peterokotnih polj je izvajalec v zidovih izdelal več vodnih izpustov in tako omogočil iztok vode ter posledično zmanjšal vpliv vode in tudi ledu na notranje kamnite stene. V peterokotna zidana polja je bila vgrajena drenažna plast materiala ter zgornja biološka plast zemlje, zasajeni so bili nizki borovci (Pinus mugo). Vsa zidarska dela je izvedel gradbenik Klemen Alič iz Jereke. Širše območje grobišča je bilo ograjeno z novo macesnovo ograjo, izdelana so bila lesena vratca. Vertikalni deli ograje, ki so vkopani v tla, so bili impregnirani, stebri pri vrhu pa prirezani v naklonu in prekriti z zaščitno »žrtvovalno« deščico. Ograja je bila izdelana ob upoštevanju konstrukcijske zaščite, brez beljave in lubja.

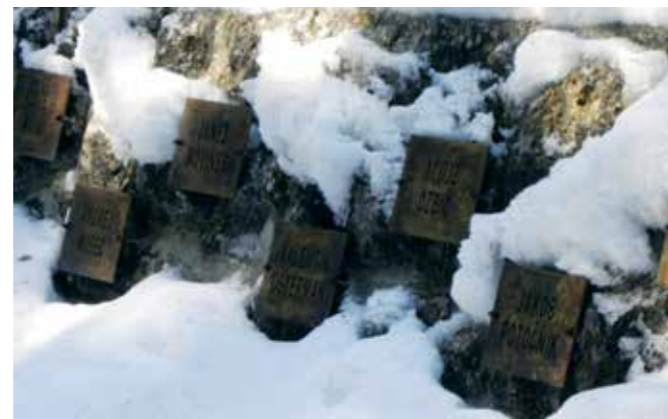
Goreljek, detajl zasneženega grobišča z napisnimi ploščicami (foto: R. Pamić)

Restavriranje obstoječih napisov na granitnih kvadrilih, vključno z namestitvijo medeninastih ploščic z imeni pokopanih borcev, je izvedlo podjetje ART Arena, d. o. o., iz Škofljice. Površine štirih posvetilnih granitnih spomenikov so bile intenzivno prekrte z razraslimi mahovi in lišaji, zato jih je bilo treba najprej očistiti s prilagojenim vodnim curkom. Sledil je postopek obnove klesanih barvanih črk, ki so bile zaradi degradacije in zbledelosti slabo vidne. Razmaščevanju je sledilo nanašanje barvnih slojev. Ton barvanih črk smo približali tonu originalnih. Kamen smo zaščitili s hidrofobno in protiglivično zaščito.

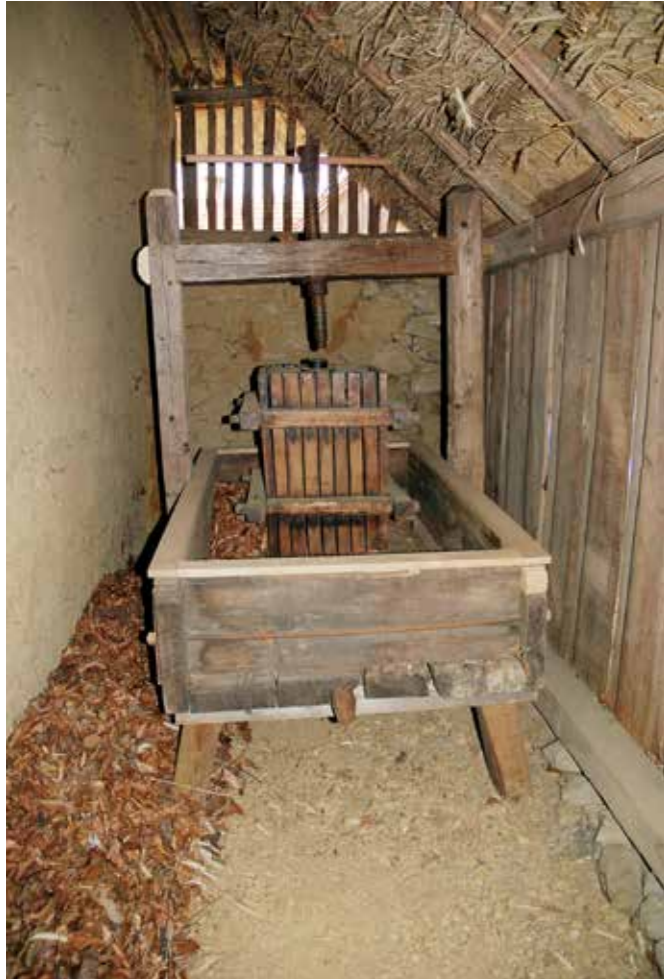
Gornji Slaveči, obnovljena preša na Bežanovi domačiji (foto: L. Medved, marec 2019)

Druga faza obnove Bežanove domačije je zahtevala tudi nadaljevanje vrste mizarških posegov, ki so ključnega pomena za vzpostavitev izvirnega stanja in načrtovano muzejsko namembnost domačije: temeljita obnova stare preše, popravilo lesenega svinjaka in »lade« (kašče) za zrnje, obnova lestev na podstrešje. Na novo je bilo treba izdelati manjkajoče lesene trikotne poličke za kota v »iži«, kamor bosta ponovno postavljena nabožna kipca, preprosto leseno klop za posedanje pred hišo pod strešno kapjo ter leseno ohišje za zakritje električne omarice, nameščene na cestni strani domačije. Za izvorno zunanjo podobo stavbe pa se je v okviru mizarških del izvedlo še čiščenje sekundarnih apnenih beležev z lesenih, ravnih strešnih napuščev in drugih vidnih delov ostrešja.

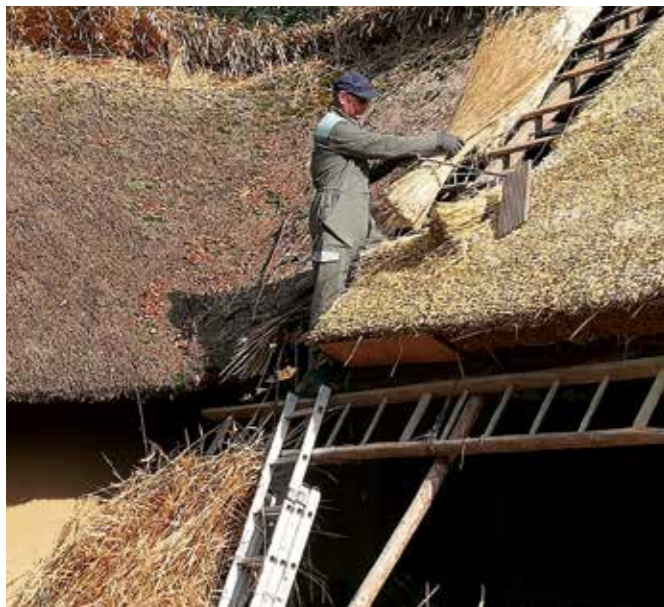
Gornji Slaveči, Bežanova domačija, obnavljanje slamnate strehe (foto: B. Ramšak, september 2018)

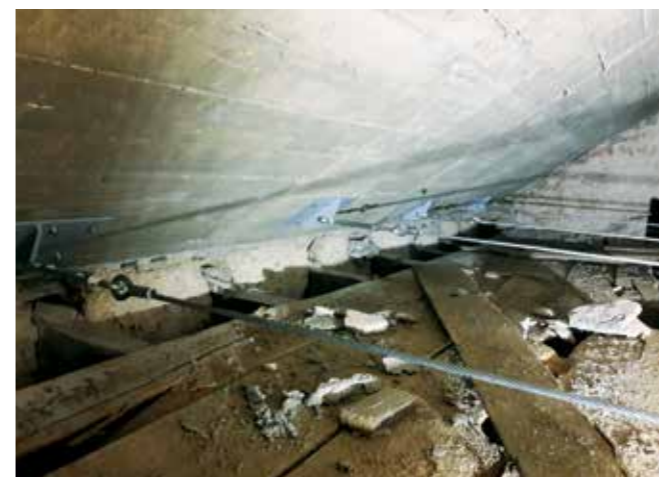
Gradišče pri Divači, cerkev sv. Helene, vgrajene prečne vezi na podstrešju cerkve (foto: A. Bratož)

V letu 2017 so bile na vhodni steni cerkve zaznane vertikalne razpoke, ki naj bi se po trditvah domačinov v zadnjem času širile. Zaradi ugotavljanja splošnega gradbenega stanja objekta si je na prošnjo odgovorne konservatorke cerkev ogledal višji konservator Gorazd Gerlič, u. d. i. g., ZVKDS, OE Maribor, ki je podal poročilo in smernice za obnovo (Gorazd Gerlič, Poročilo o ogledu objekta cerkev sv. Helene – Gradišče pri Divači, EŠD 1566, Maribor 6. 6. 2017). Ugotovil je, da je stanje objekta stabilno, čeprav sta vzhodni in južni zid ladje deformirana. Vzrok deformacij je v zmanjšanju trdnosti veziva malte kamnitih zidov in v povečani obtežbi zaradi betonske strešne konstrukcije. Ob pregledu arhivske fotodokumentacije je bilo sicer ugotovljeno, da so razpoke nastale ob izvedbi armiranobetonske strehe, sedaj pa je stanje stabilno. Po pregledu podstrešja cerkve je bilo ugotovljeno, da ob izvedbi te strehe niso bile izvedene betonske vezi po obodu cerkve, prav tako pa tudi ne prečne vezi. Zato je bila za nadaljnjo obnovo izdana smernica, da se na podstrešju cerkve vgradijo prečne vezi, ki bi se sidrale v betonsko konstrukcijo in ne v zidove.

Poseg, s katerim se je v horizontalni smeri povezala betonska dvokapnica z uporabo jeklenih vezi in dvokomponentnega lepila za kemično sidranje, je v avgustu 2018 izvedlo podjetje Prenova Ozbič, d. o. o., iz Stomaža pri Sežani, dela je financirala Občina Divača. Za ohranitev vseh pomembnih spomeniških kvalitet tega prvovrstnega objekta kulturne dediščine bo v najkrajšem možnem času treba poskrbeti tudi za sanacijo razpok in restavriranje vseh zunanjih ometov.

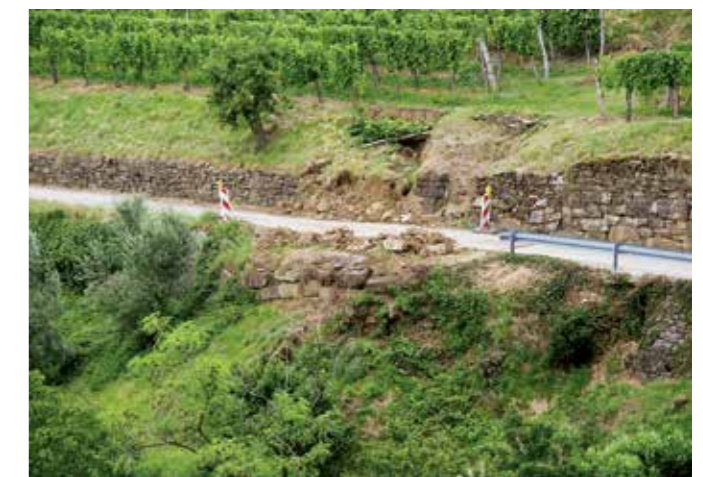
Spomladi 2017 je močan dež povzročil plazenje terasiranega terena na delu na suho zgrajenega obcestnega zida na zemljišču s parc. št. 507, 1239, k. o. Višnjevik, v dolžini okrog 6 metrov in višini 1,5 metra. Oktobra 2018 je Občina Brda naročila sanacijo porušenega dela zida; prevzelo jo je gradbeno podjetje Darko Kovšca, s. p., Otlica, Ajdovščina. Popravilo je obsegalo gradnjo zida iz lomljenega kamna lokalnega izvora, s podobno tehniko gradnje, kot je zgrajen obstoječi zid, in izvedbo drenaže.

Gradno, stanje kamnitega zida po ujmi (foto: A. Ščukovt, 2017)

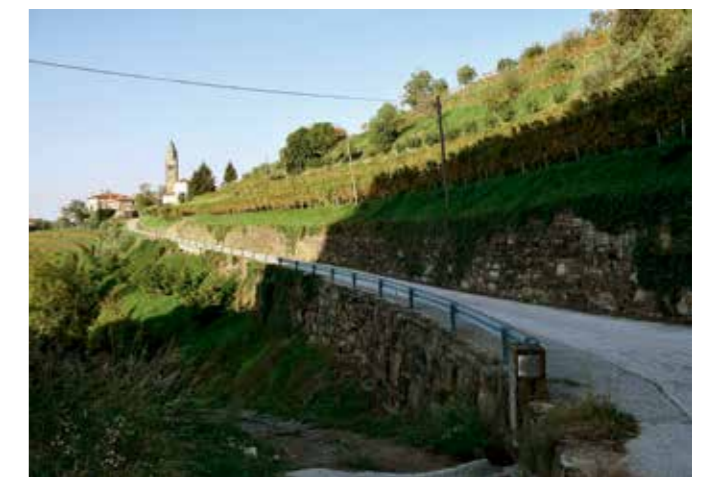
Gradno, pogled na kamnite podporne zide, stanje po obnovi (foto: A. Ščukovt, 2018)

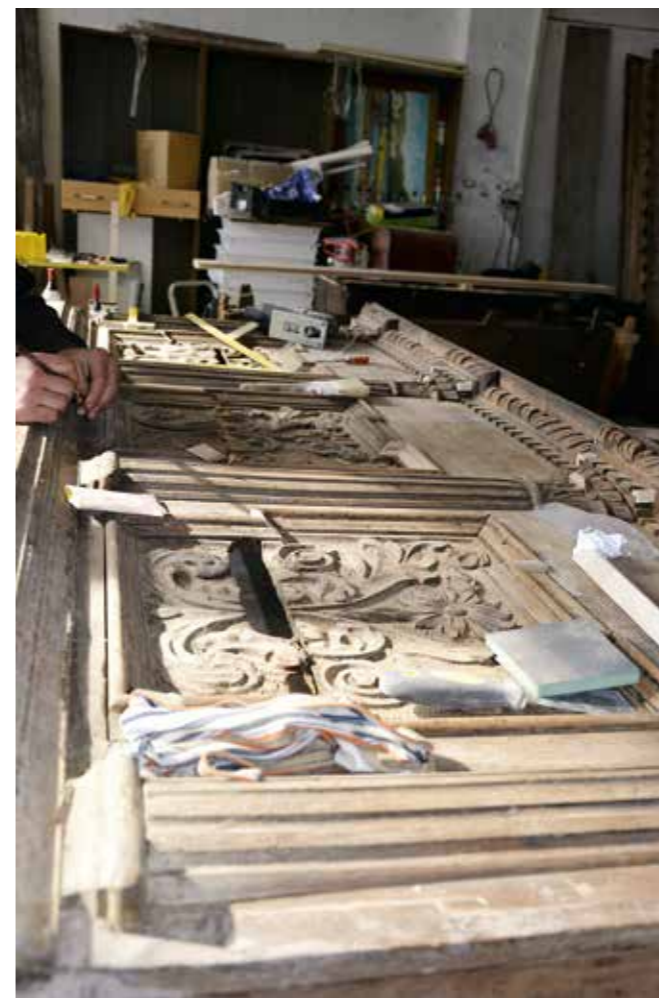
Ilirska Bistrica, cerkev sv. Jurija, klopi med restavriranjem (foto: M. Bensa, april 2017)

Stanje predmetov je bilo slabo, črvojedost je bila razširjena, ponekod je lesno strukturo prizadela do te mere, da so leseni deli odpadli. Umazanija je bila razširjena na licu in na hrbtni strani, neustrezni in kasnejši premazi so bili vztrti do originalnega premaza.

Demontaža posameznih delov klopi se je začela s sprednje strani s klečalnikom, sledili so hrbtnišče s sedalnim delom, baldahin in rezbarjeni ornamenti. Izvedla sta se čiščenje umazanije in odstranjevanje neustreznih premazov do lesene strukture z biolavo in topli. Izdelala se je nepredušna PVC-komora z varjenjem folije okrog klopi in umestitev tablet s *Ciklonom*. Klopi so ostale v komori dva tedna. Sledila sta dvakratni premaz in injektiranje brezbarvnega dezinfekcijskega sredstva *Borosol ultra*. Prepereli deli so se utrjevali s premazovanjem in injektiranjem utrjevalca *Paraloid B72*, raztopljenega v toluenu. Domodeliranje poškodovanih in delno manjkajočih delov lesa se je izvedlo z *Aralditom HV, SV 427*.

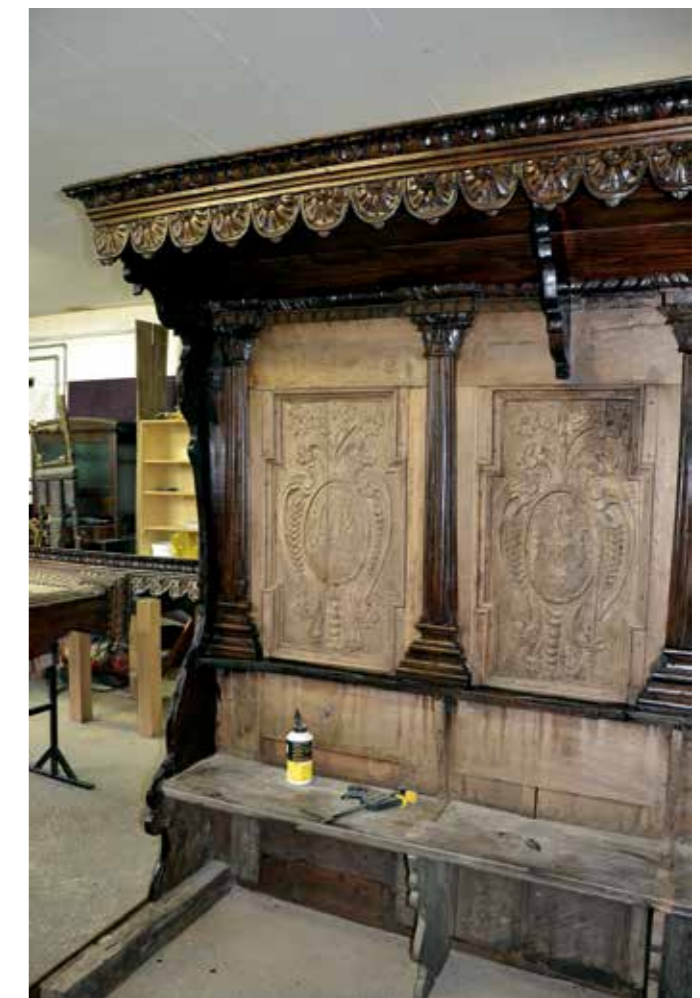
Ilirska Bistrica, cerkev sv. Jurija, nanos premaza (foto: M. Bensa, januar 2018)

in uničenih profilacij in manjših detajlov se je uporabil oreh, za izdelavo nog in podstavkov hrast, za nadstrešek in delno za hrbtišče pa smreka. Da bi pridobili originalni ton premaza, se je nanoslu lužilo v barvi oreha na alkoholni bazi, dvakratni premaz s šelakom, raztopljenim v alkoholu, dvakratni

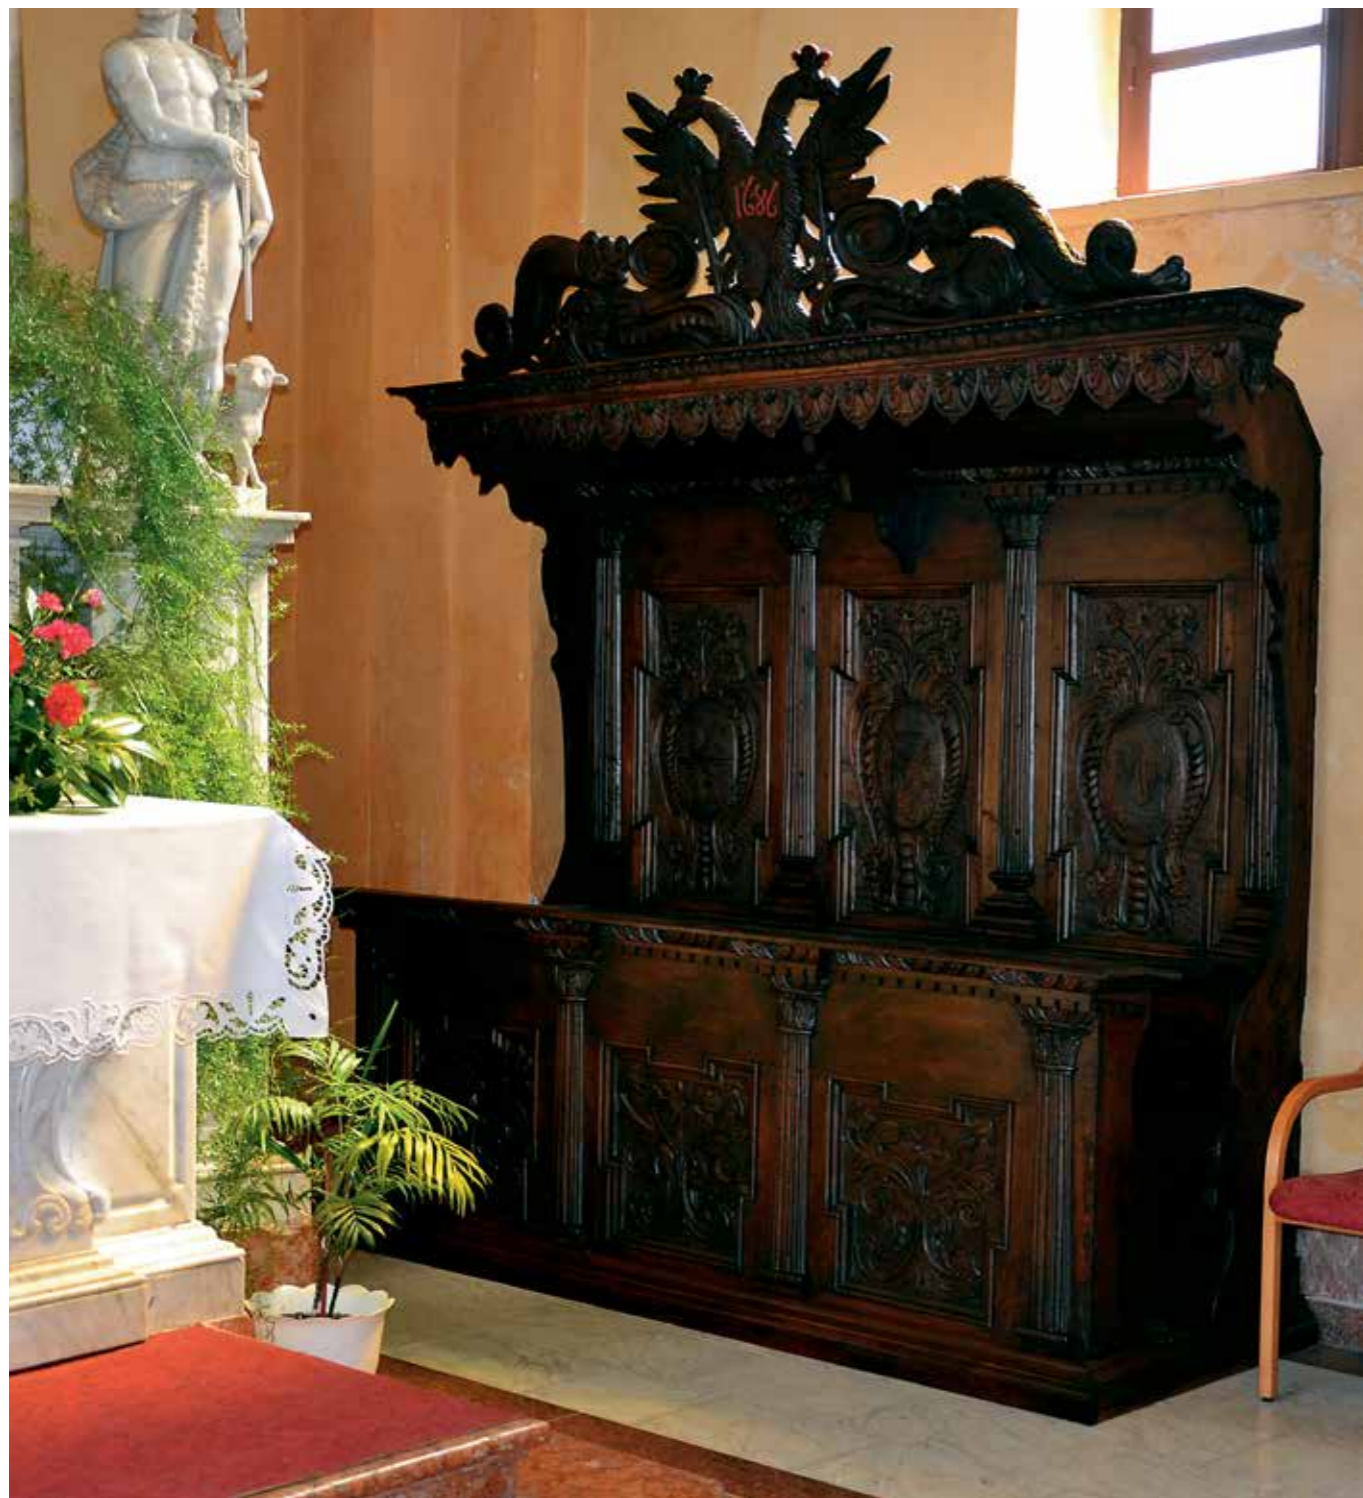
Ilirska Bistrica, cerkev sv. Jurija, klopi po restavratorskem posegu (foto: M. Bensa, april 2018)

premaz s citrusovimi olji in terpentinom, nato še zaključni sloj pripravljenega čebeljega voska za polituro in poliranje do satenastega sijaja. Klopi so bile transportirane in sestavljene in situ v cerkvi. Restavratorska dela so bila izvedena v delavnici CRMA, d. o. o., v Ilirski Bistrici.

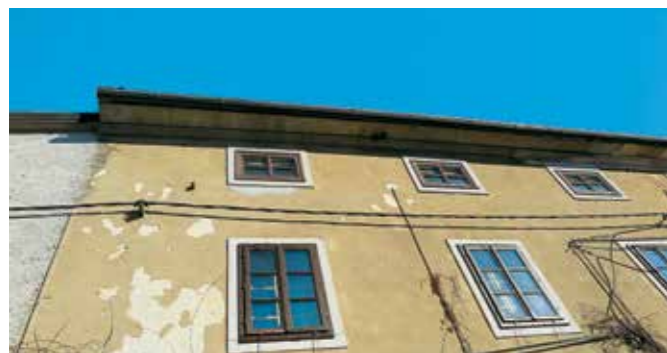
Fasada na mlinu in stari stanovanjski hiši je bila izdelana leta 2002. V letu 2018 pa je lastnik želel na novo izvesti še fasado osrednje stanovanjske hiše, ki je bila izdelana pred kakimi 50 leti in je bila na nekaterih delih dotrajana ter je na več mestih odpadala. Posebej poškodovani so bili ometi pritličja, ki so bili zaradi vlage v zelo slabem stanju, saj je stavba postavljena tik nad vodo. Obenem je lastnik želel obnoviti mlinsko kolo in pripadajoče dotočne kanale, ki bi omogočili boljše kontrolo

Ilirska Bistrica, Trg maršala Tita 6, stanje fasadnih ometov na vhodni fasadi stanovanjskega poslopja (foto: Klavdij Zalar, 2018)

Po izdaji kulturnovarstvenih pogojev in soglasja za obnovo fasade stanovanjskega objekta ter izdelavi barvne študije je investitor pričel obnovo. Fasadni ometi so bili v celoti izdelani na novo. Na vhodni in stranski fasadi so ti fino zaribani ter beljeni, zadnja fasada pa je le ometana. Vse fasadne odprtine so ohranjene. Ohranili so se tudi členjenost fasade, profiliran delilni zidec na levi strani ter členitev pritličja vhodne fasade v ometu. Obnovljeno je bilo tudi mlinsko kolo, s čimer je omogočen prikaz pridobivanja moke iz žita. V mlinu je tako možen ogled tradicionalnih znanj in tehnologije v živo, prikazano je danes tako popularno sonaravno gospodarjenje, hkrati pa je na edinem mestu v Ilirski Bistrici možno slediti pomembnosti enega neusahljivih vodnih virov v regiji za sam razvoj mesta.

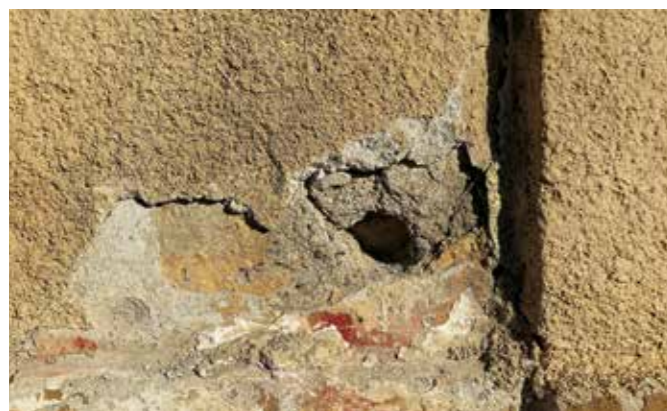
Ilirska Bistrica, Trg maršala Tita 6, posebno izrazite so bile poškodbe v pritličnem delu stavbe (foto: Klavdij Zalar, 2018).

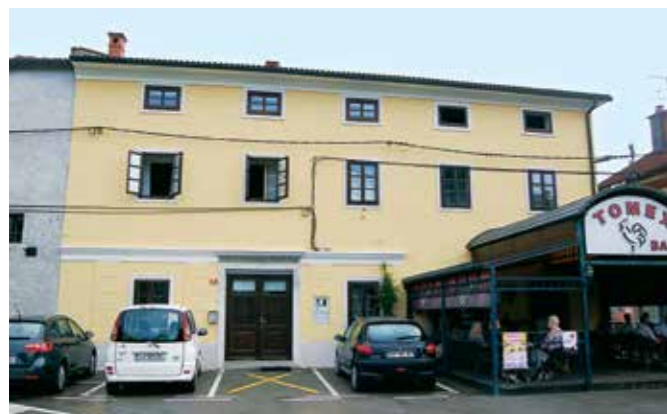
Ilirska Bistrica, Trg maršala Tita 6, vhodna, na trg obrnjena fasada stanovanjskega poslopja po izvedbi novih ometov (foto: Eda Belingar, 2018)

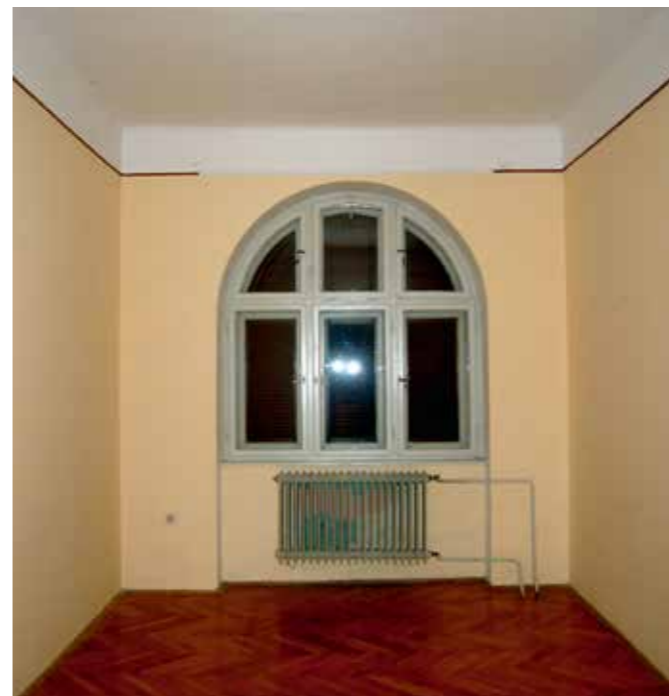
V letu 2018 smo prejeli vlogo za zamenjavo dotrajanih oken in polken na stavbi. Šlo je za škatlasta lesena okna, v nekaterih prostorih z nadsvetlobo. Na nekaterih je bilo še ohranjeno izvorno medeninasto okovje. Zaradi dotrajanosti so nekatera okna fiksno zaprla, večino ostalih pa bi se dalo obnoviti, tako da bi lahko še naprej služila svojemu namenu. Polkna so bila pred leti v celoti zamenjana, na južni strani objekta so s posameznih oken odpadla.

Ilirska Bistrica, Bazoviška cesta 22, okno v sobi drugega nadstropja z nadsvetlobo (foto: Eda Belingar, 2010)

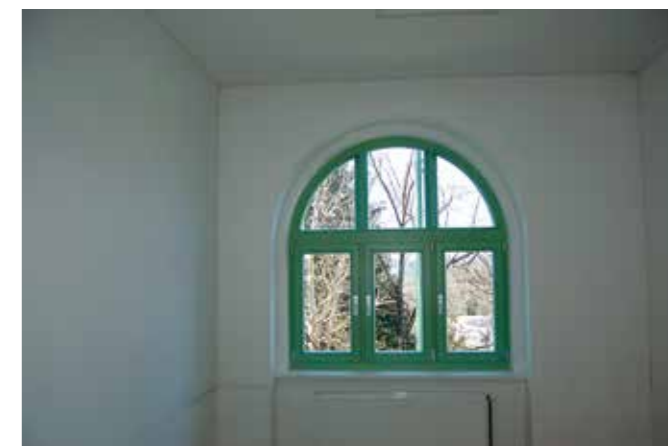
Ilirska Bistrica, Bazoviška cesta 22, novo nameščeno okno (foto: Eda Belingar, 2019)

recentne izdelave. Investitor je vztrajal pri zamenjavi oken zaradi dotrajanosti, pa tudi zagotavljanja ustrezne toplotne izolativnosti in posledično zmanjševanja stroškov ogrevanja in ohlajanja. Usklajevalni sestanki so bili dolgotrajni in ne preveč učinkoviti, misleč pri tem upoštevanje konservatorskih izhodišč po zagotavljanju ohranitve prvotnih izdelkov, obdelav in materialov. Izdelano je bilo vzorčno okno, na katerega izdelavo in okovje smo podali pripombe, vendar z doseženim nismo zadovoljni. Nova okna niso škatlasta, kar je zahtevalo tudi določene prilagoditve pri vgradnji. Profilacije lesenih delov izvornih oken se niso povzele v celoti in namestilo se je standardno okovje. Obenem je bilo treba na oknih v pritličju zagotoviti varovala zaradi preprečitve pobegov iz objekta, kar je spet povzročilo oddaljitve od konservatorskih izhodišč. Barvno študijo je izdelala restavratorka ZVKDS, OE Nova Gorica, Marta Bensa, konservatorski nadzor je izvajala etnologinja iste enote Eda Belingar.

Z doseženimi rezultati nismo zadovoljni, saj so prevladale zahteve investitorja po zagotavljanju varnosti in toplotne izolativnosti, čemur se je oblikovanje stavbnega pohištva podredilo.

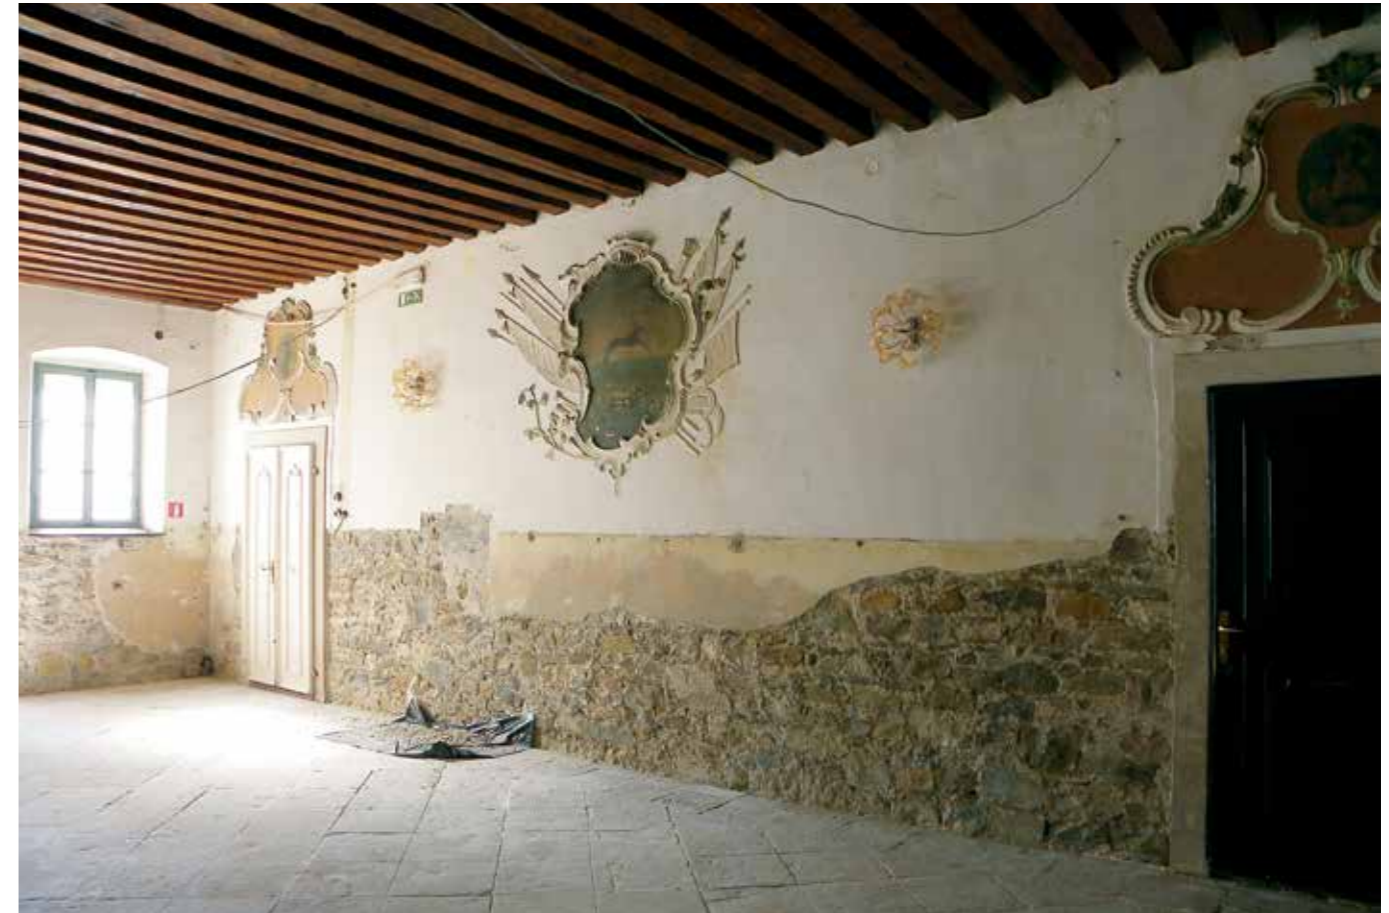
Izola, palača Besenghi degli Ughi, reprezentančna vhodna avla po odstranitvi lesenih elementov (foto: N. Škrjanec, 2018)

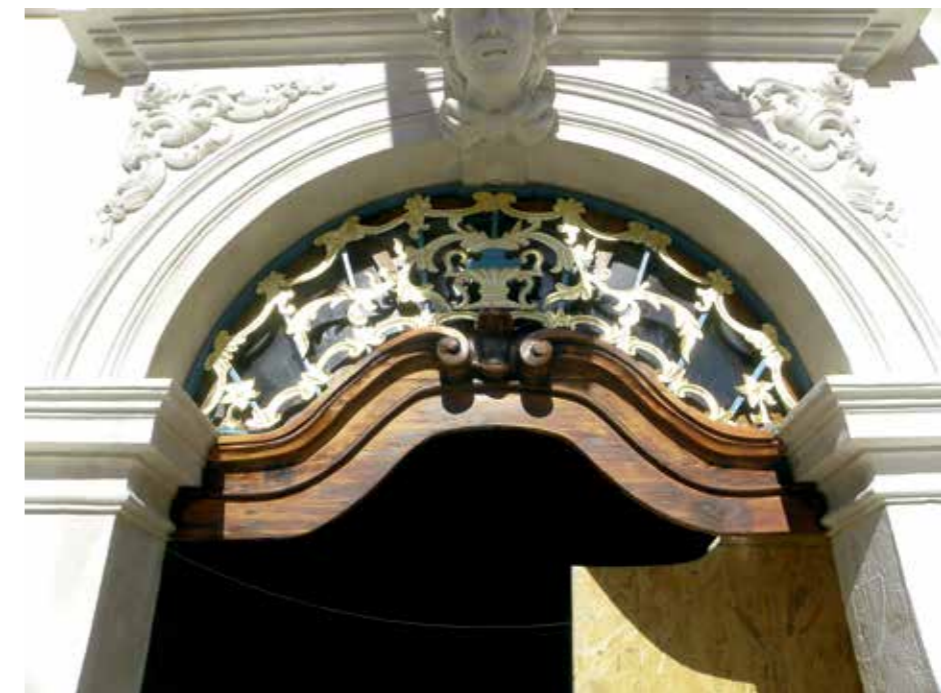
Izola, palača Besenghi degli Ughi, obnovljeno kovinsko okrasje vhodnega portala (foto: N. Škrjanec, 2018)

Oktobra 2017 so se začela restavratorska in sanacijska dela na objektu. Vsa dela je izvajalo podjetje Gnom, d. o. o., v več sklopih. Za zamenjavo stavbnega pohištva, obnovo lesenih vhodnih vrat, balustrov na zunanjem stopnišču ter obnovo vogalne stavbne plastike – leva je Občina Izola pridobila kulturnovarstvene pogoje že leta 2010. V njih je bilo podano navodilo, da se morajo vsa zunanja lesena okna in polkna izdelati na novo po vzoru obstoječih. Notranja okna v drugem nadstropju so se lahko zamenjala z novimi po vzoru obstoječih, vendar so se morala ohranjena okovja in kljuge iz 19. stoletja ponovno vgraditi, notranjih oken v prvem nadstropju – piano nobile pa ni bilo dovoljeno zamenjati. Ta okna so se očistila, sanirala in namestila nazaj. Barvni odtенок stavbnega pohištva je bil določen na podlagi izvedenih sond na obstoječem stavbnem pohištvu. Istočasno so potekala dela na kovinskih mrežah, ki so se očistila, protikorozijsko zaščitila in ponovno prebarvala. Dvoramno stopnišče in kamnita ograja z balustrami sta se restavriral in manjkajoči elementi so se nadomestili z novimi. Zaradi večkratnega, namernega poškodovanja in onesnaženja skulpture leva smo se odločili, da jo je treba sanirati in restavrirati ter izdelati odlitek, ki se ga namesti na mesto originala, restavrirani original pa se prestavi v notranjost objekta. Med deli na vhodnih vratih je bilo ugotovljeno, da so tako poškodovana, da bi bilo po prenovi na njih več novega materiala kot starega, zato smo se odločili za izvedbo kopije, obstoječa vrata pa se bodo naknadno prezentirala v notranjosti objekta. V zadnjem sklopu restavratorskih del se je demontirala predelna stena v vhodni avli, odstranili so se leseni opaži na stenah ter leseni podest na tleh. Tako smo prezentirali reprezentančni vhod v dvorano z izjemno dobro ohranjenim originalnim kamnitim tlakom.

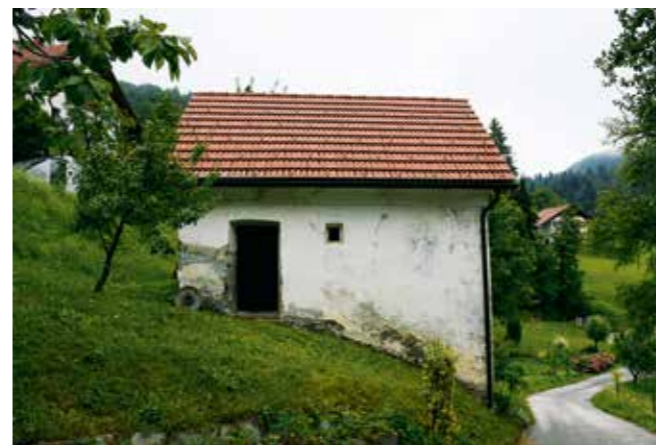
Jesenica, klet pri Brtu (Brecu), stanje pred izvedbo drenaže in utrditvijo temelja (foto: A. Ščukovt, 2018)

Prvo fazo obnovitvenih del je opravil lokalni mojster. Pričela so se septembra in se zaključila oktobra 2018. V tej fazi je bila izvedena drenaža. Najprej je bil na vrsti odkop terena ob objektu. Sledila je stabilizacija temeljev in severnega zida stavbe, saj se je po izvedenem odkopu izkazalo, da sta tako temelj kot stena v slabem gradbenem stanju. Sledila je izvedba betonske podlage – posteljice za položitev drenažne cevi, ki jo je narekovala konfiguracija terena, položitev pokravnih plošč in nato zasip s tamponom. Na območju zadnje in obeh stranskih sten se je izvedel zasip z drobljencem iz rečnih prodnikov. Ob glavni, vhodni fasadi se načrtuje še izvedba kamnitega tlaka. V naslednjem letu, v drugi fazi obnove, namerava lastnik kašče financirati restavratorska dela, ki bodo obsegala dela na fasadnem ometu, vključno z restavriranjem poslikave, ter konservatorsko-restavratorsko obnovo vhodnih vrat.

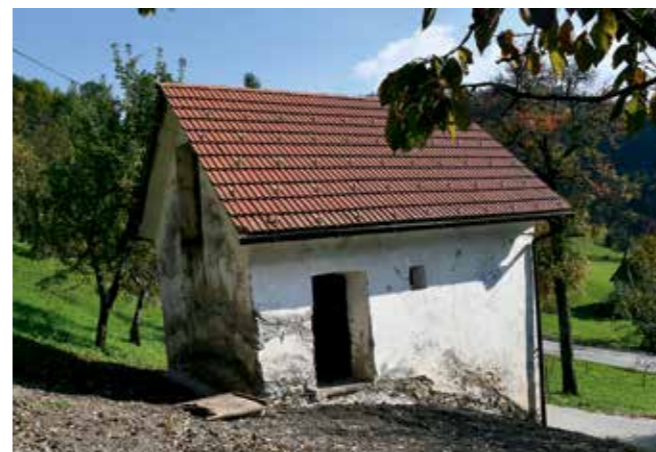
Jesenica, klet pri Brtu (Brecu), stanje po izvedenem posegu (foto: A. Ščukovt, 2018)
