Varstvo spomenikov poročila

54

Zavod za varstvo
kulturne dediščine Slovenije

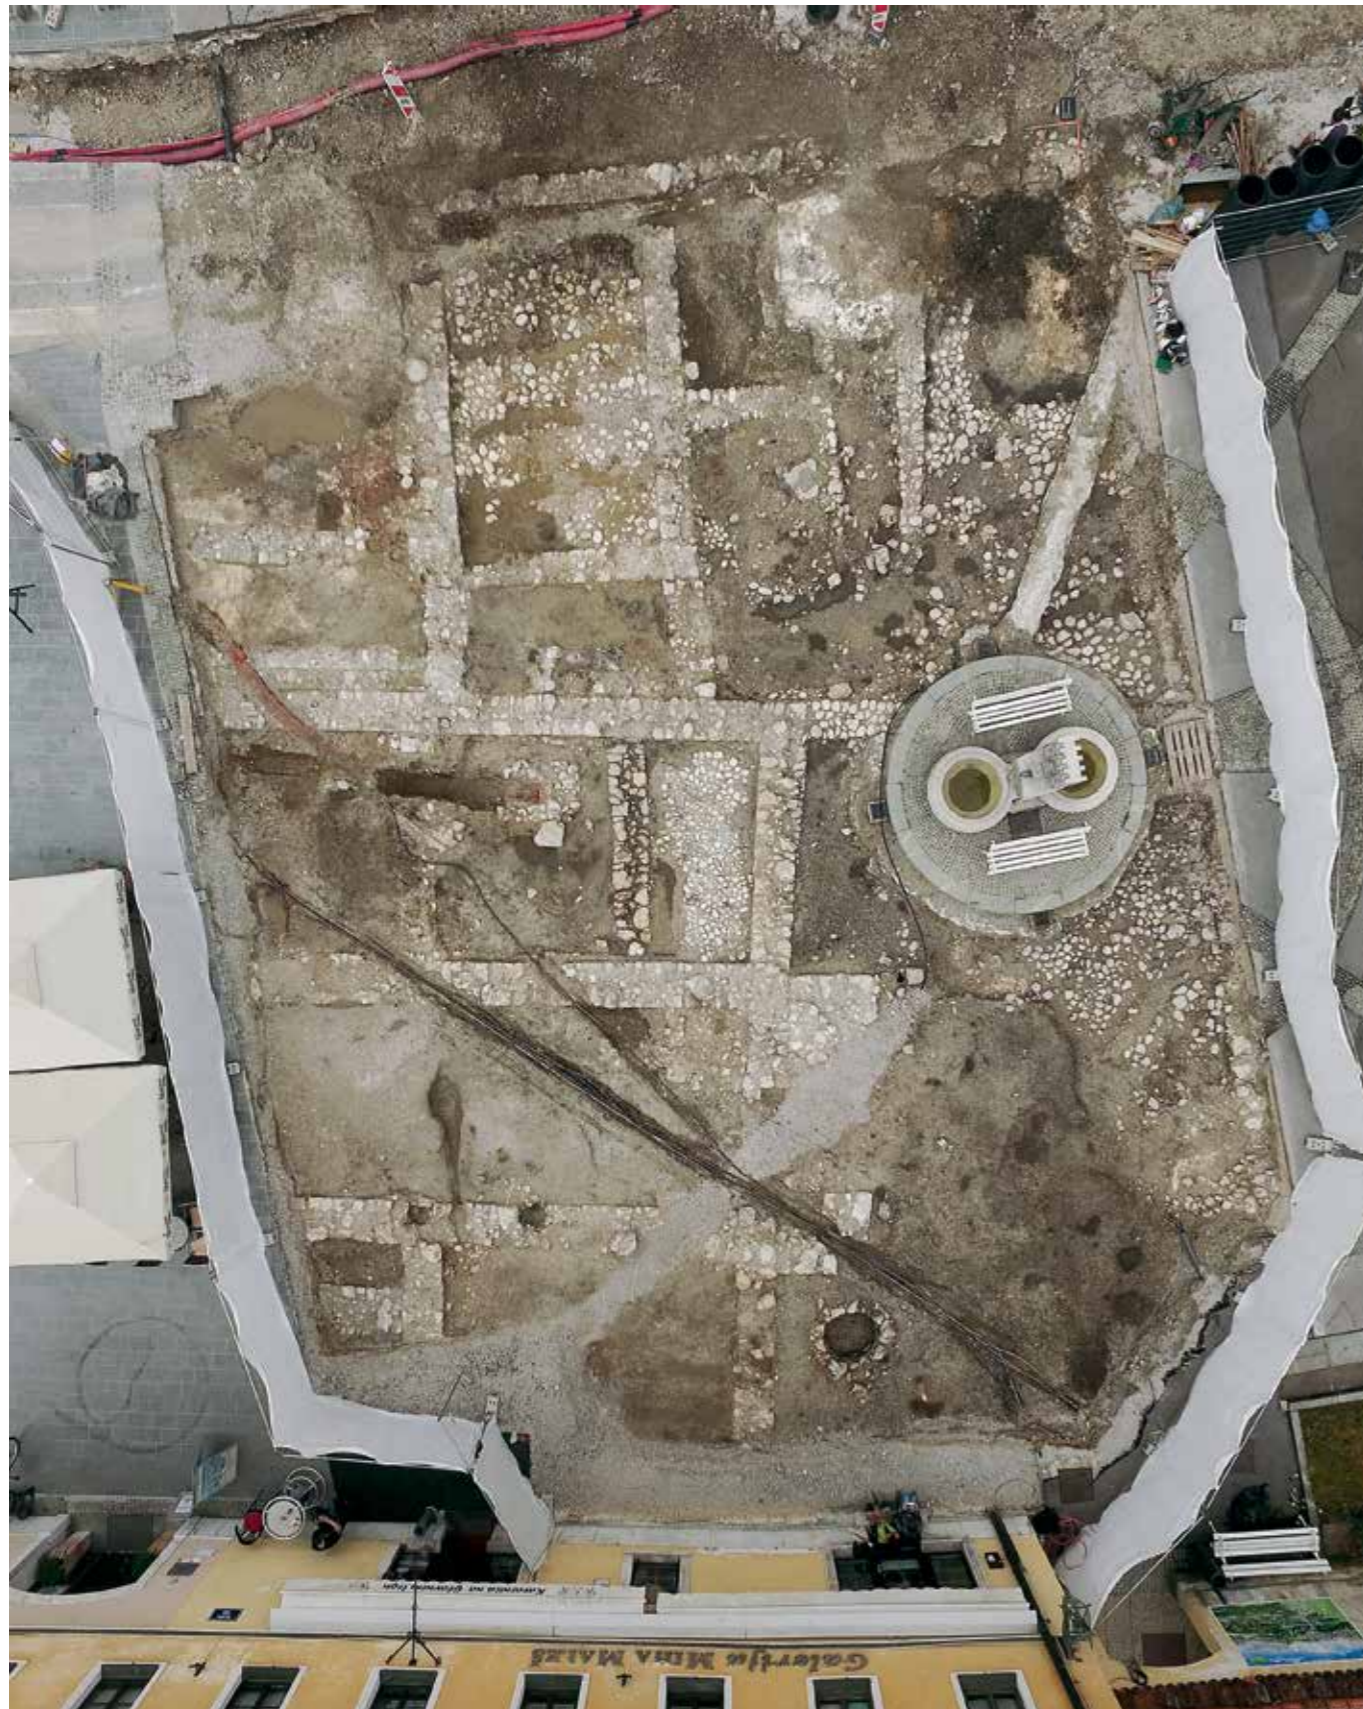
Pod cestnimi nasutji in plastjo ruševine so bili na globini približno 30–40 cm odkriti zidovi in temelji povezanih novoveških stavb, z zidovi širine 70–90 cm, ohranjenimi do 30 cm v višino, s temelji višine 35–40 cm. Znotraj objektov je bilo več hodnih nivojev iz zbite gline rumene barve z utrjeno podlago iz prodnikov velikosti 15–20 cm. V severozahodnem prostoru so bili odkriti ostanki domnevne kuhinjske peči, velike 206 x 210 cm. Na jugovzhodnem delu izkopa je bil odkrit vodni zbiralnik premera 156 cm in globine 190 cm, z obodom iz lomljenec, zgrajen v suhozidni tehniki. Pri stavbnih ostalinah je bilo možno opaziti vsaj dve fazi prezidav in dozidav.

Kamnik, ostanki stavb na Glavnem trgu ob odkritju, posnetek iz zraka (foto: B. Brezigar)

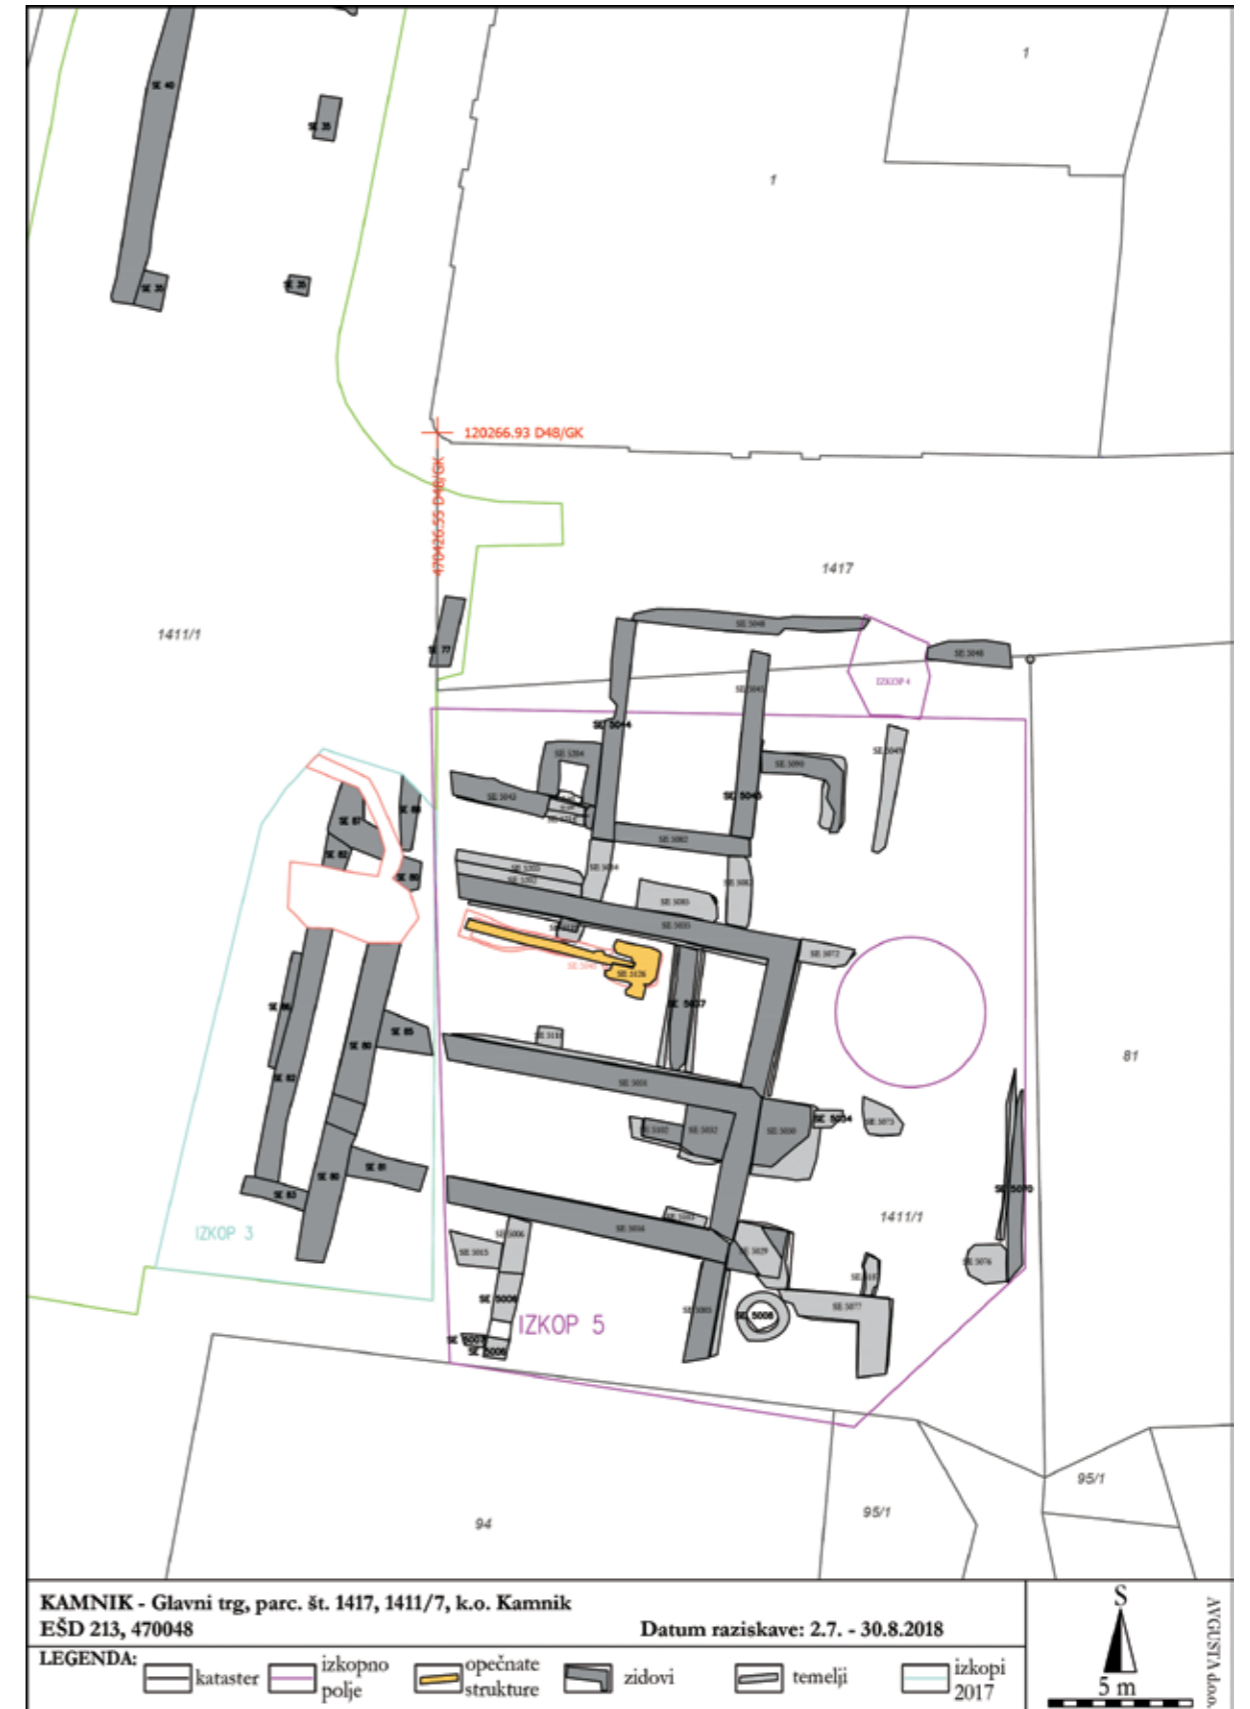
Kamnik, načrt stavbnih ostalin na Glavnem trgu (avtor: G. Gruđen)

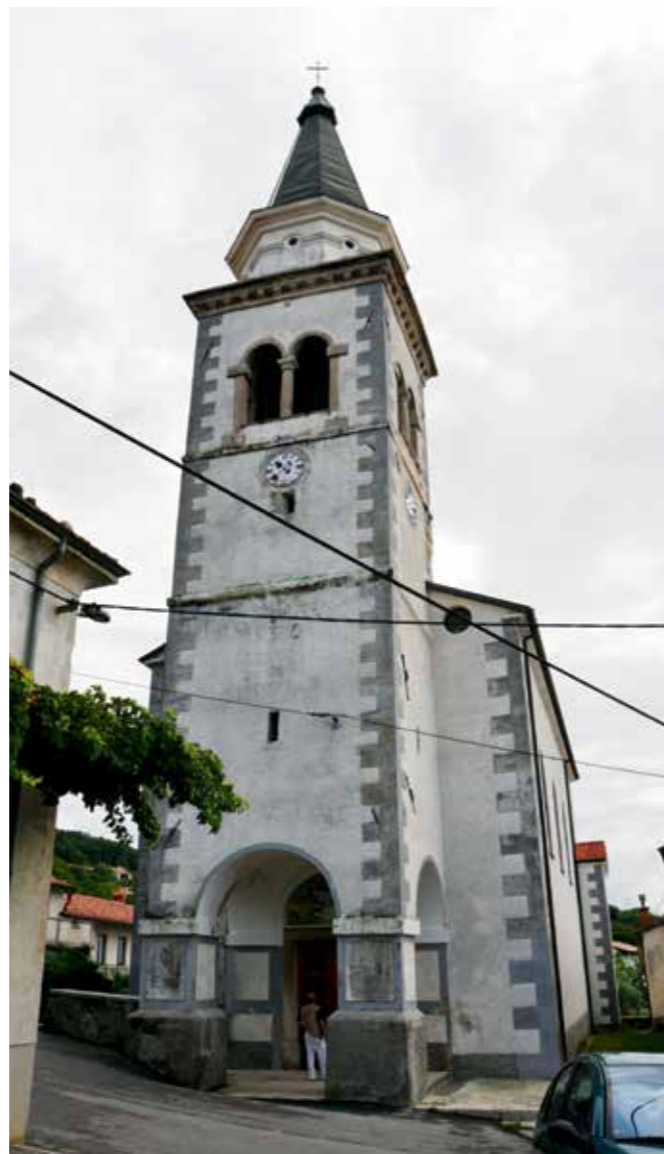
Kamnje, cerkev sv. Mihaela, pogled na zvonik pred obnovo (foto: M. Osojnik)

Novo ugotovitve so bile upoštevane pri pripravi predloga za končno prezentacijo objekta. Bazi čokatih pilastrov v pritličju zvonika sta bili očiščeni ometa, kamen je bil utrjen in zafugiran. Fasade zvonika so se ponovno ometale in izvedle po prvotni obliki, vključno s šivanim vogalom. Spodnji zazidani del bifor v zvonišču se je odprl, stebri so se popravili. Barve opleska so se prilagodile odtenkom pred nekaj leti obnovljene fasade prezbiterija, z namenom, da se v prihodnji obnovi poenotijo še fasade osrednjega dela cerkve med zvonikom in prezbiterijem. Kamnita konzola v obliki človeške glave se je demontirala, restavratorsko očistila in utrdila, nato pa vzdala na zahodno stranico zvonika nad pritlično arkado, tako da je zdaj lepo vidna. Polica nad zvoniščem se je prekrila z novo bakreno pločevino.

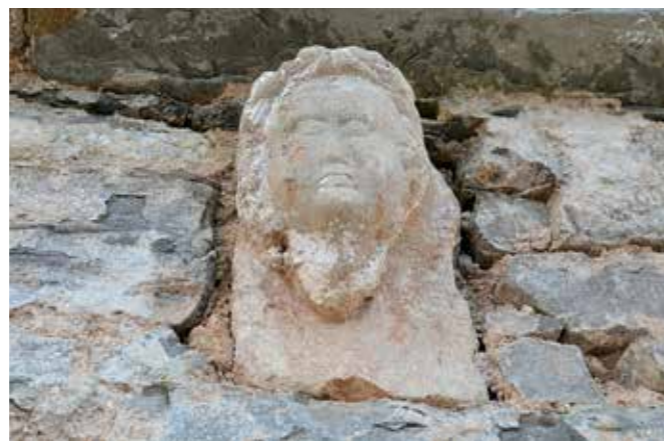
Kamnje, cerkev sv. Mihaela, kamnita konzola v obliki človeške glave, vzdana nad zvoniščem na zahodni fasadi zvonika (foto: M. Osojnik)

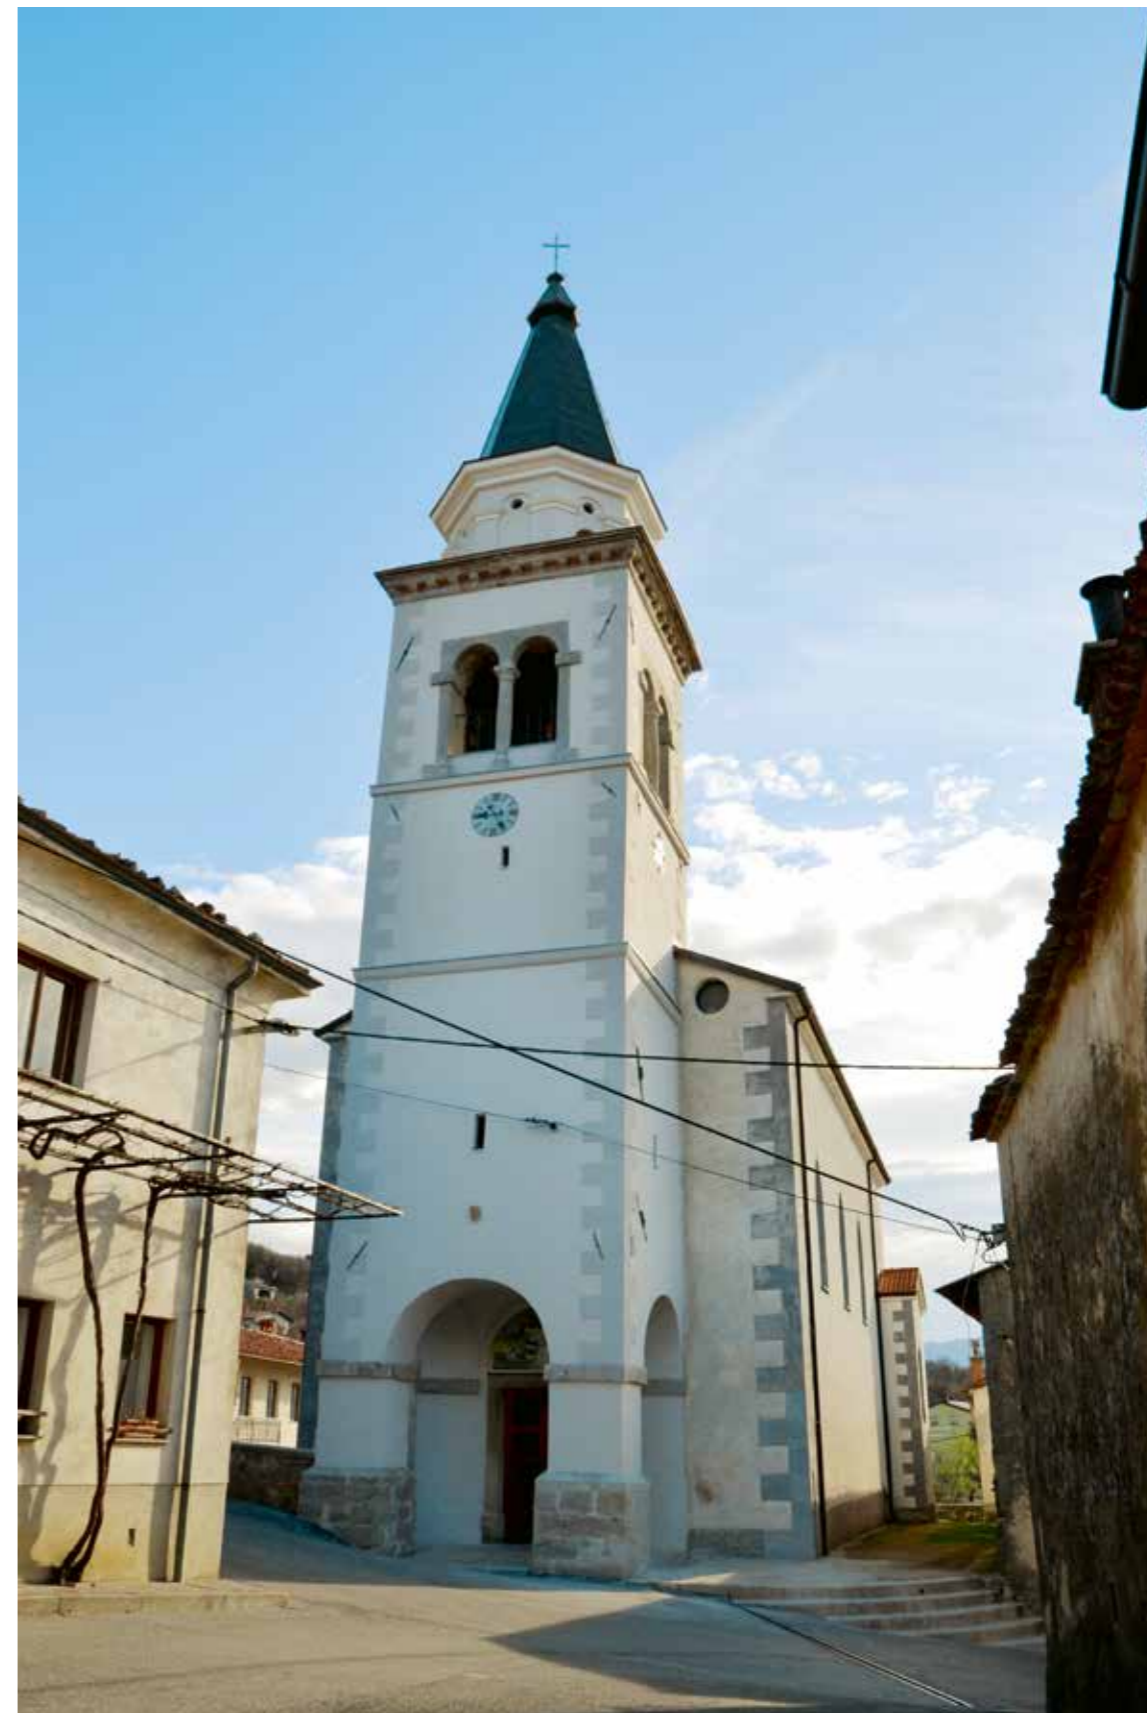
Kamnje, cerkev sv. Mihaela, pogled na obnovljeni zvonik (foto: M. Osojnik)

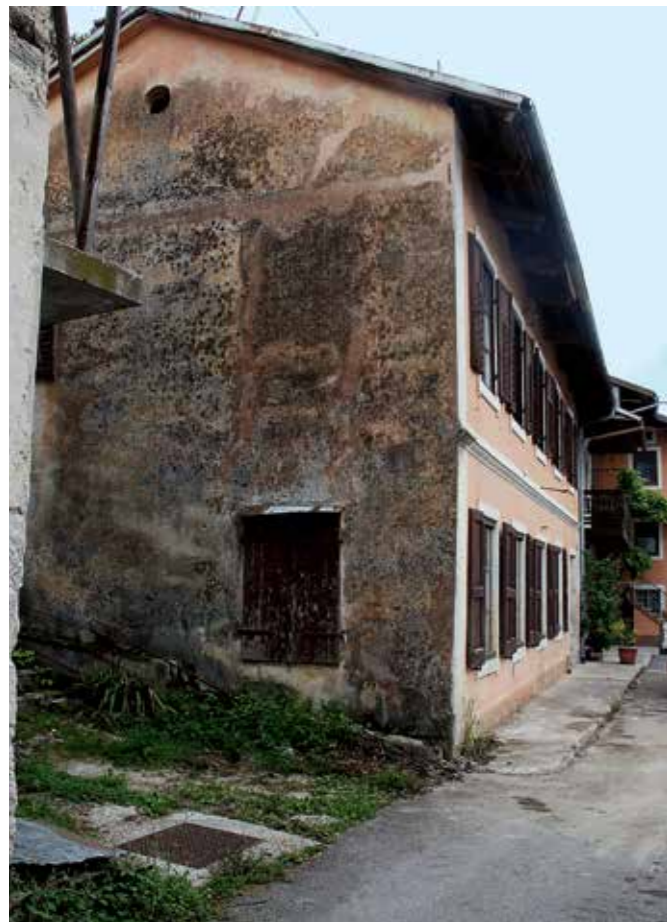
Kobarid, Krilanova ulica 20, stanje pred popotresno sanacijo (foto: A. Ščukovt, 2018)

Leta 2004 je bila hiša Krilanova 20 v potresu poškodovana. Popotresna obnova je obsegala statično utrditev obodnih zidov, izvedbo drenaže, novih stropov, novega lesenega ostrešja s korčno kritino, krpanje fasad in izvedbo novih oken s polkni ter mizarško obnovo vhodnih vrat.

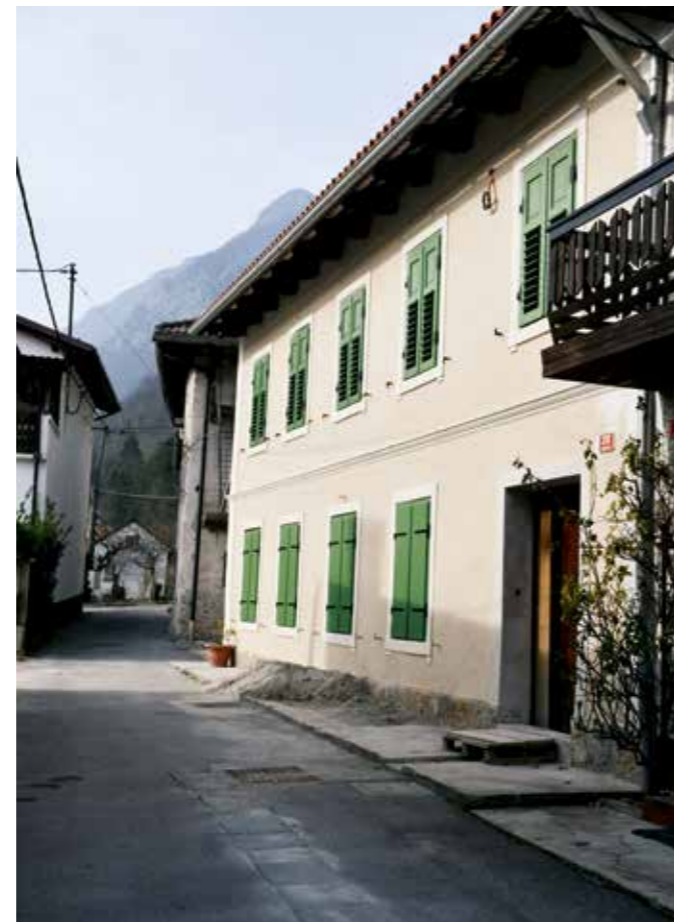
Kobarid, Krilanova ulica 20, stanje po popotresni sanaciji (foto: A. Ščukovt, 2019)

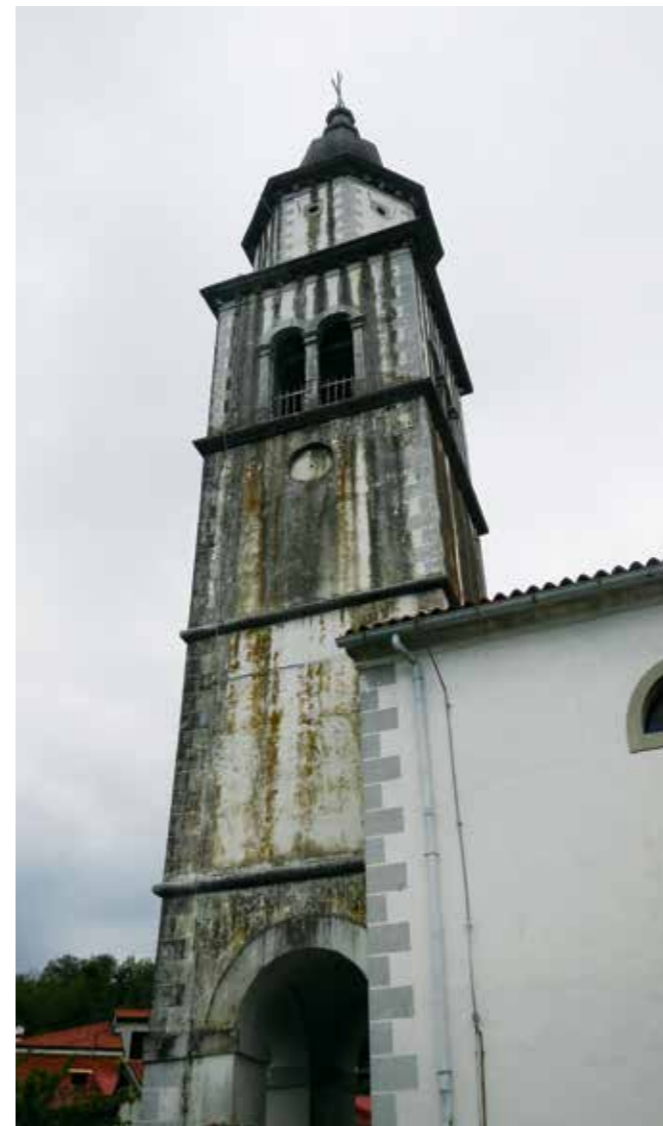
Kodreti, cerkev sv. Katarine, pogled na zvonik pred obnovo (foto: B. Zbačnik)

Dela je pod nadzorom ZVKDS, OE Nova Gorica, opravilo podjetje GM Marko Rovtar, s. p., iz Skrilj.

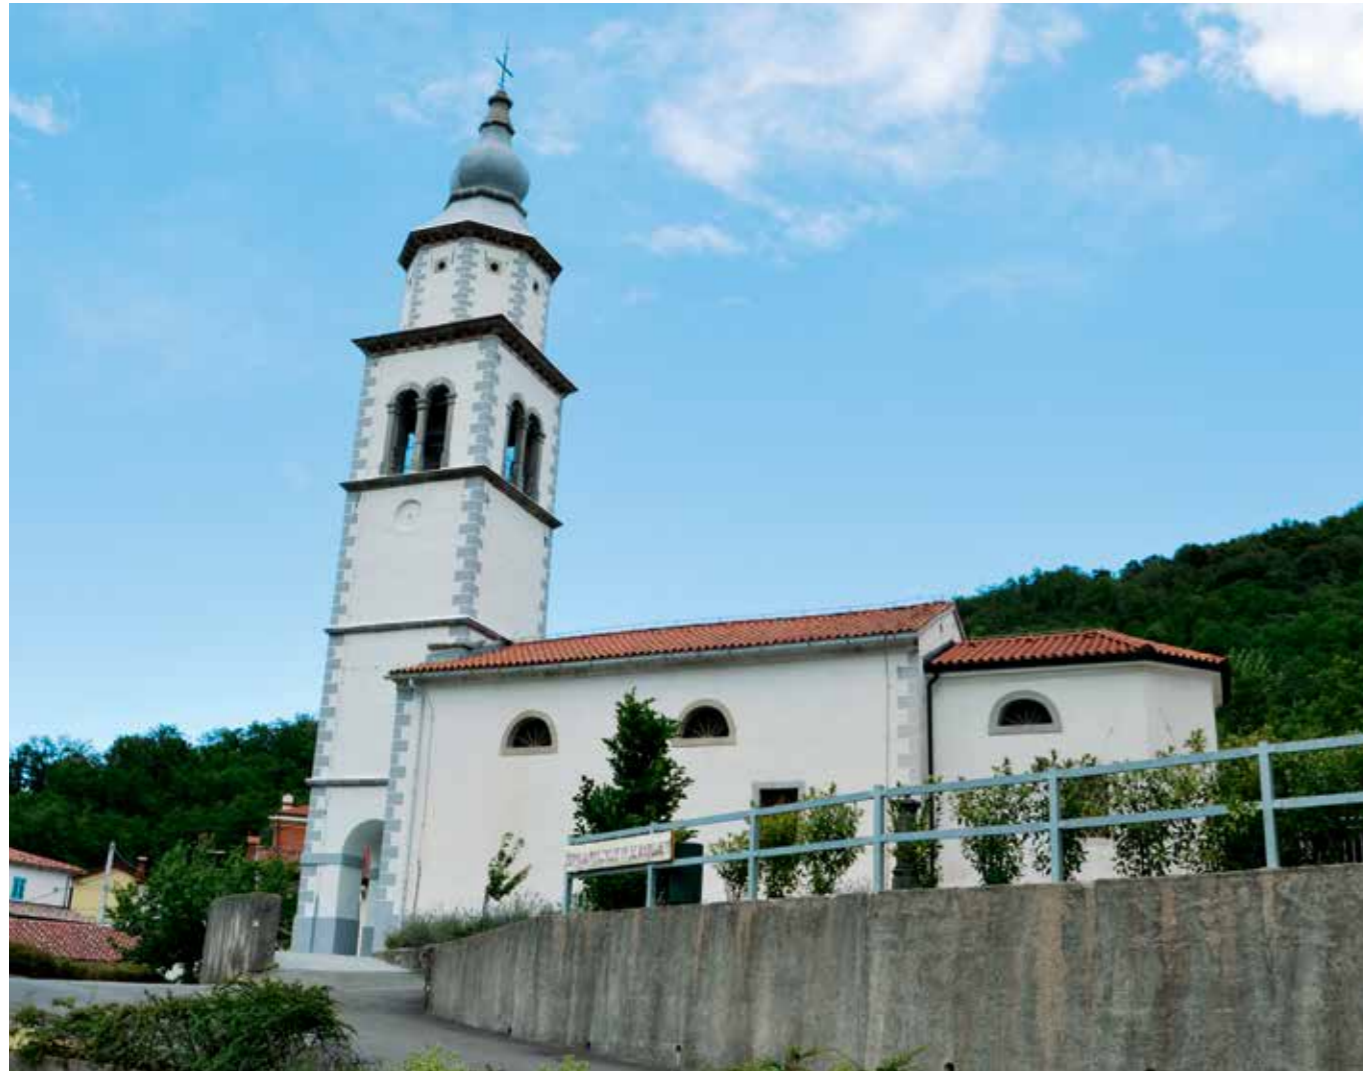
Kodreti, cerkev sv. Katarine, pogled na cerkev sv. Katarine po obnovi fasad zvonika (foto: M. Osojnik)

V letu 2018 so bila restavrirana tudi lesena vhodna vrata pod zvonikom. Dela je opravil Stanko Vitez, s. p.

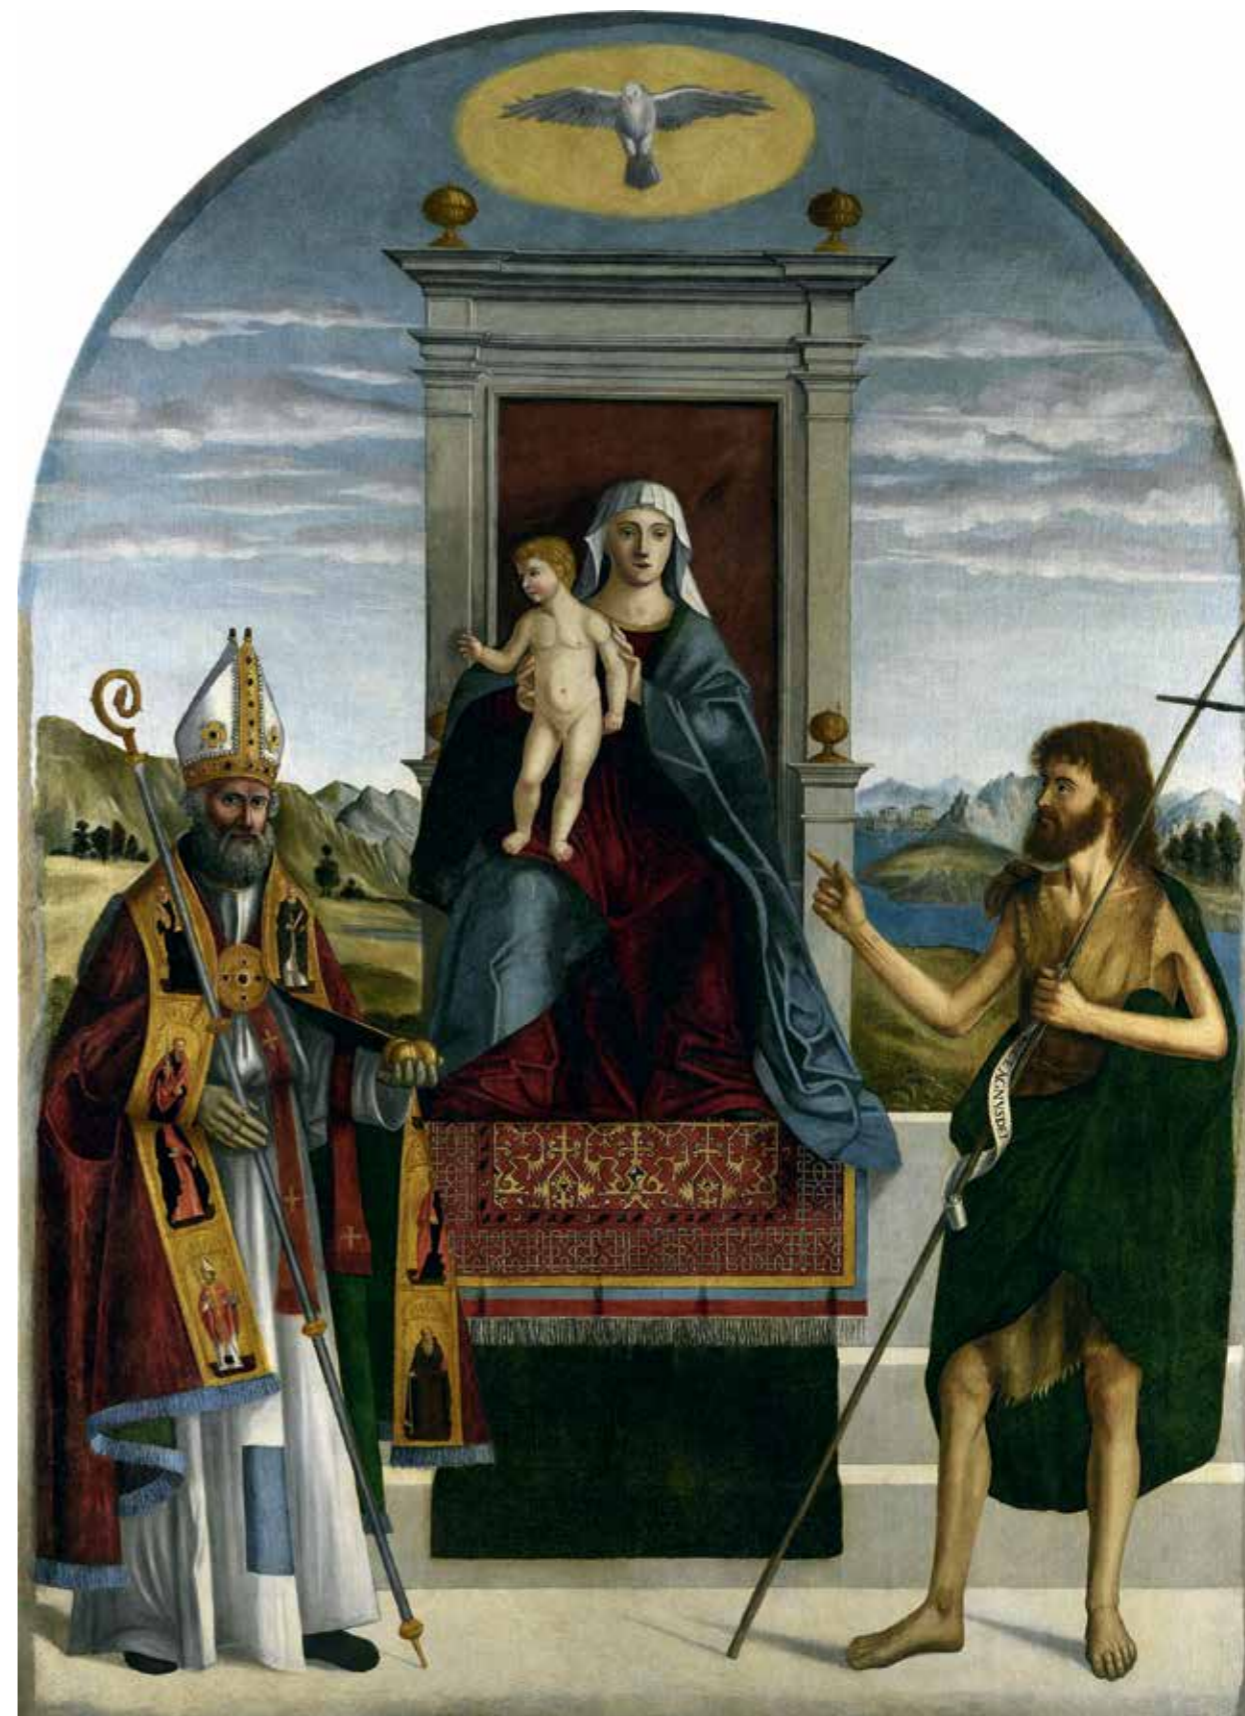
Slika Benedetta Carpaccia po konservatorsko-restavratorskem posegu (foto: B. Gosar Hirci, 2018)

Konserviranje in restavriranje umetnin se je začelo po vrnitvi slik iz Italije z odstranjevanjem temnih lakov. Delno je bil vzrok za temne podobe najden v komisijskih zapisih iz šestdesetih let prejšnjega stoletja, ki jih hrani INDOK center. Iz njih je bila razvidna odločitev, da ohranijo vse lake, kljub temu da so bili že takrat zelo temni. Čez vse sloje neoriginalnih lakov pa so pri zadnjem restavriranju nanesti še novega (dr. Mateja Neža Sitar, kons.-rest. svetov., ZVKDS, RC). Na slikah so bile vidne tudi poškodbe slikovnih plasti, potemnele retuše in preslikave. Odstranjevanje neoriginalnih elementov, ki so bili na originalnih barvnih slojih, je bil eden izmed najzahtevnejših konservatorsko-restavratorskih posegov in je ključno zaznamoval vidno podobo umetnin. Sledili so postopki, ki so stabilizirali stanje poškodovanih tkanih nosilcev in dopolnili manjkajoče dele slikovnih plasti (posege je spremljala strokovna komisija v sestavi: dr. Višnja Bralič, Hrvaški restavratorski zavod, dr. Luca Caburlotto, Polo Museale del Friuli Venezia Giulia, Jurij Dobravec, Ars Organi Sloveniae, Edvilijo Gardina, Pokrajinski muzej Koper,

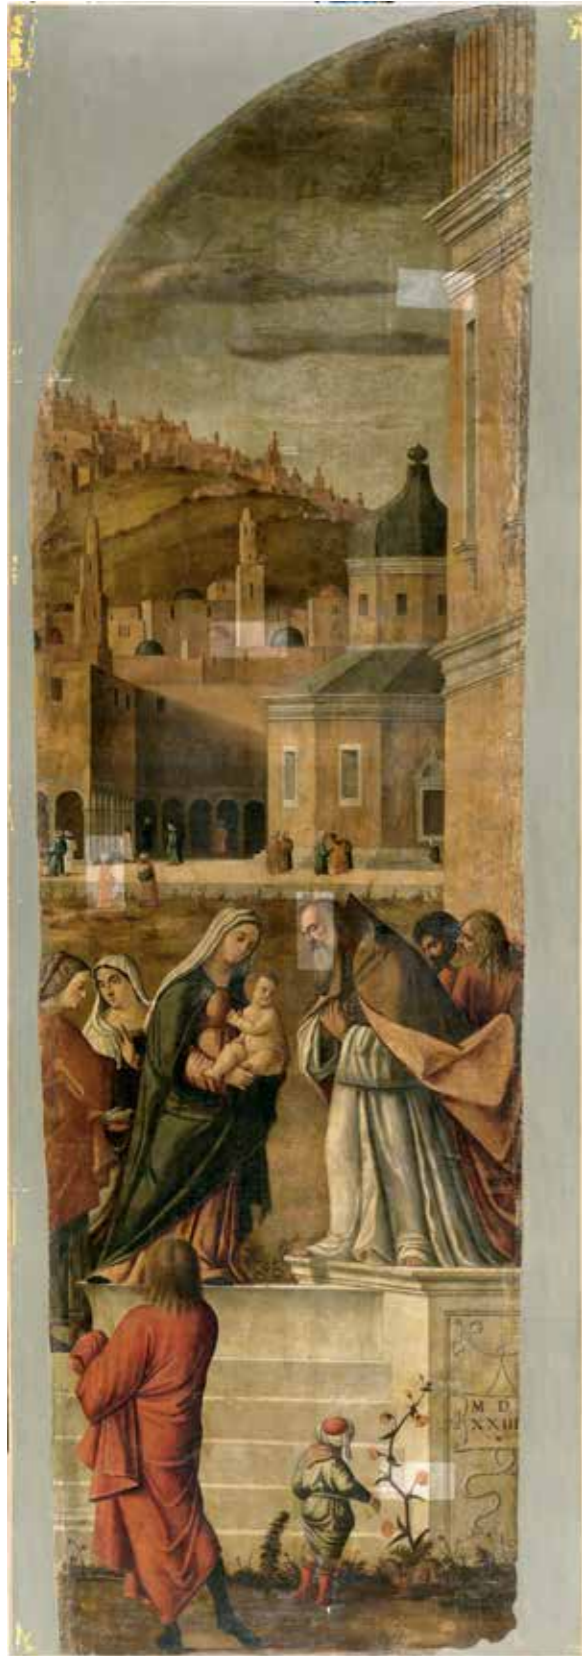
Vittore Carpaccio, Predstavitev v templju, 421 x 126 cm, tempera na platno; stanje slike med sondiranjem potemnelih neoriginalnih lakov (foto: Andrej Hirci, 2015)

Rezultati naravoslovnih preiskav, stanje umetnin in okolje hrambe so bili glavno vodilo za razmislek in pripravo konservatorsko-restavratorskega programa dela. Izkazalo se je, da bo najbolj tvegano postopek zagotovo odstranjevanje potemnelih neoriginalnih lakov. Pred začetkom konservatorsko-restavratorskih posegov pa je iz Italije prišla pobuda po vključitvi koprskih slik na razstavo z naslovom Carpaccio Vittore e Benedetto da Venezia all'Istria, ki je bila od 7. marca do 28. junija 2015 v Palazzo Sarcinelli v Coneglianu. Zaradi nacionalne pomembnosti umetnin se je v pripravo na razstavo aktivno vključil tudi Oddelek za stafelajno slikarstvo, ZVKDS, RC, ki je po vrnitvi umetnin iz Italije nadaljeval konservatorsko-restavratorske posege (mag. Zoja Bajdè, višja kons.-rest., Emina Frljak Gašparovič, višja kons.-rest., mag. Barbka Gosar Hirci, kons.-rest. svetov., mag. Sanela Hodžič, višja kons.-rest., Liza Lampič, kons.-rest., in Andreja Ravnikar, kons.-rest.). Priprava umetnin za razstavo je vključevala natančen pregled stanja, fotografiranje, površinsko čiščenje, sondiranje neoriginalnih lakov, lokalno utrjevanje oslabiljenih delov slikovnih plasti, nameščanje zaščite zadaj, izdelavo okrasnih okvirjev za orgelski sliki, izdelavo zabojnikov v skladu z muzejskimi standardi, pakiranje, nameščanje slik na stene razstavnega prostora ter izdelavo ustrezne dokumentacije (formularjev o stanju slik, zavarovalne police, izvoznega dovoljenja, posodbene pogodbe in reverzov). V sodelovanju s tehnično ekipo ZVKDS, RC, so bile slike ustrezno zapakirane, iz Slovenije pripeljane v Italijo, tam strokovno montirane in prepeljane nazaj (sodelavci tehnične ekipe RC: Marko Brisenhorn in Igor Brozovič s pomočniki ter Janez in Franci Novak iz Mizarstva Novak). Največja pozornost pri konservatorsko-restavratorski pripravi slik na razstavo je bila posvečena razpraševanju in odstranjevanju površinske umazanije. Pri vseh dogodkih okoli razstave se je vseskozi postavljalo vprašanje, kako bodo slovenske potemnele in nerestavrirane umetnine delovale v primerjavi z italijanskimi. Pojavljale so se tudi upravičene dileme, ali je takšne slike sploh dovoljeno razstavljati. S stališča preventivne konservacije, ki v bolj razvitih kulturnih okoljih prevzema vodilno vlogo na področju ohranjanja kulturne dediščine, je to izjemno vprašljivo. Tako je bilo tudi ob pripravah Carpaccievih slik za razstavo, saj je bilo časa za celovito konservatorsko-restavratorsko obdelavo absolutno premalo. Zato je bil sprejet sklep, da se slike ustrezno pregledajo, da se oceni njihovo stanje in preveri možnost za transport in razstavljanje. Poleg odstranjevanja površinske umazanije je bilo določeno, da se na izbranih manjših območjih odstranijo neoriginalni potemneli laki. S tem se je poskusilo obiskovalce razstave opozoriti na dejstvo, da

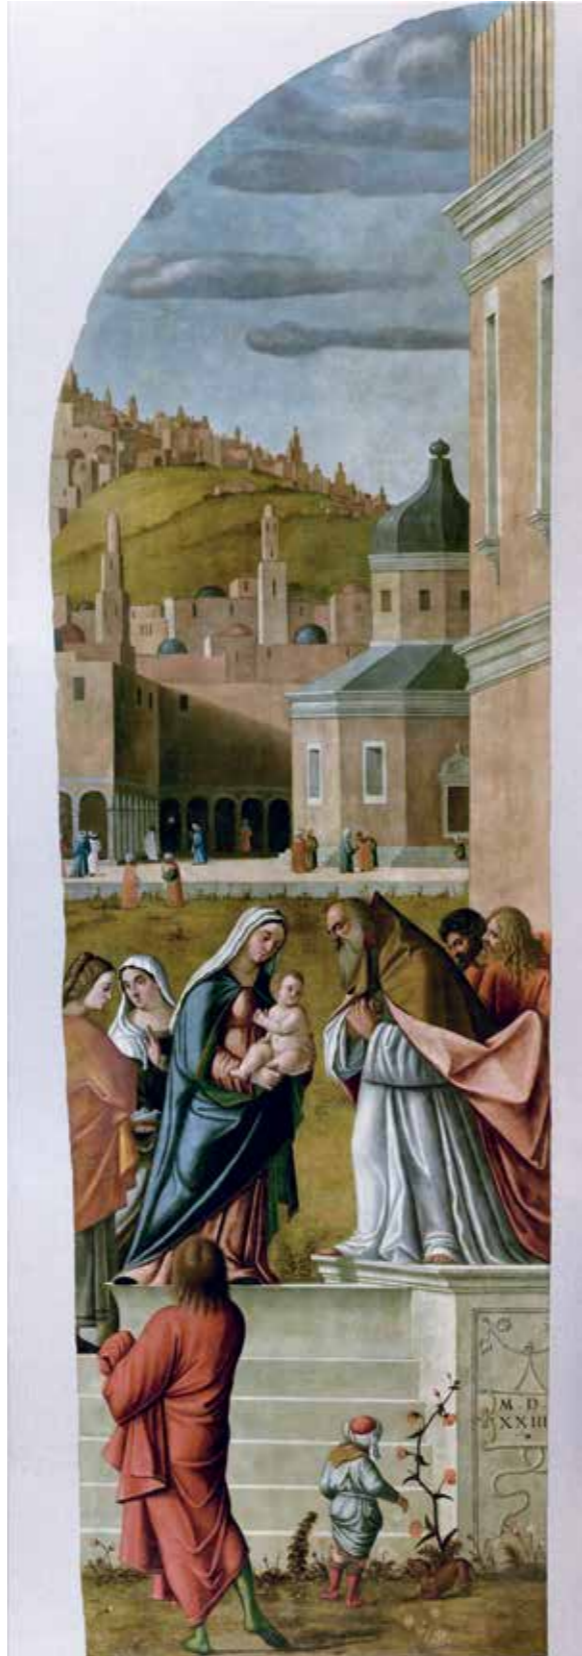
Slika Predstavitev v templju po zaključenih konservatorsko-restavratorskih posegih (foto: B. Gosar Hirci, 2018)

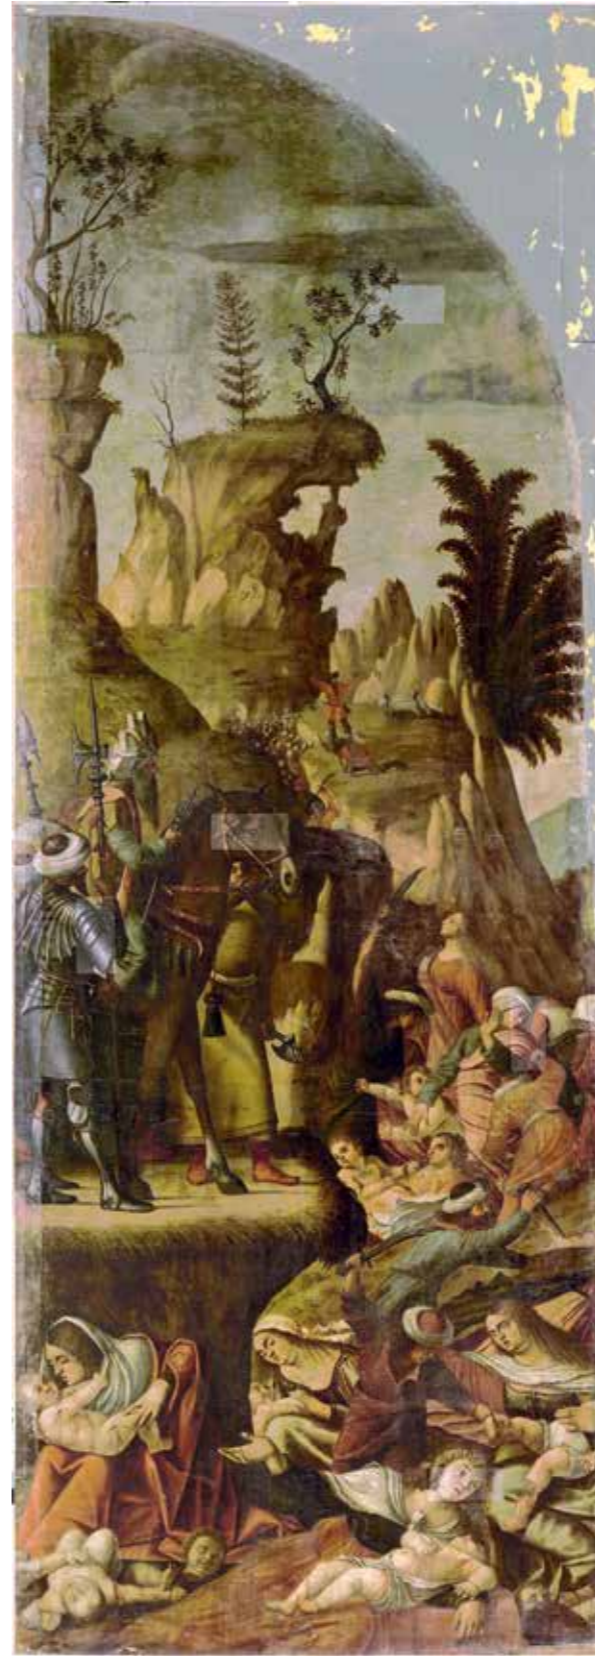
Vittore Carpaccio, Pokol nedolžnih otrok, 418 x 147 cm, tempera na platno; stanje slike med sondiranjem potemnelih neoriginalnih lakov (foto: Andrej Hirci, 2015)

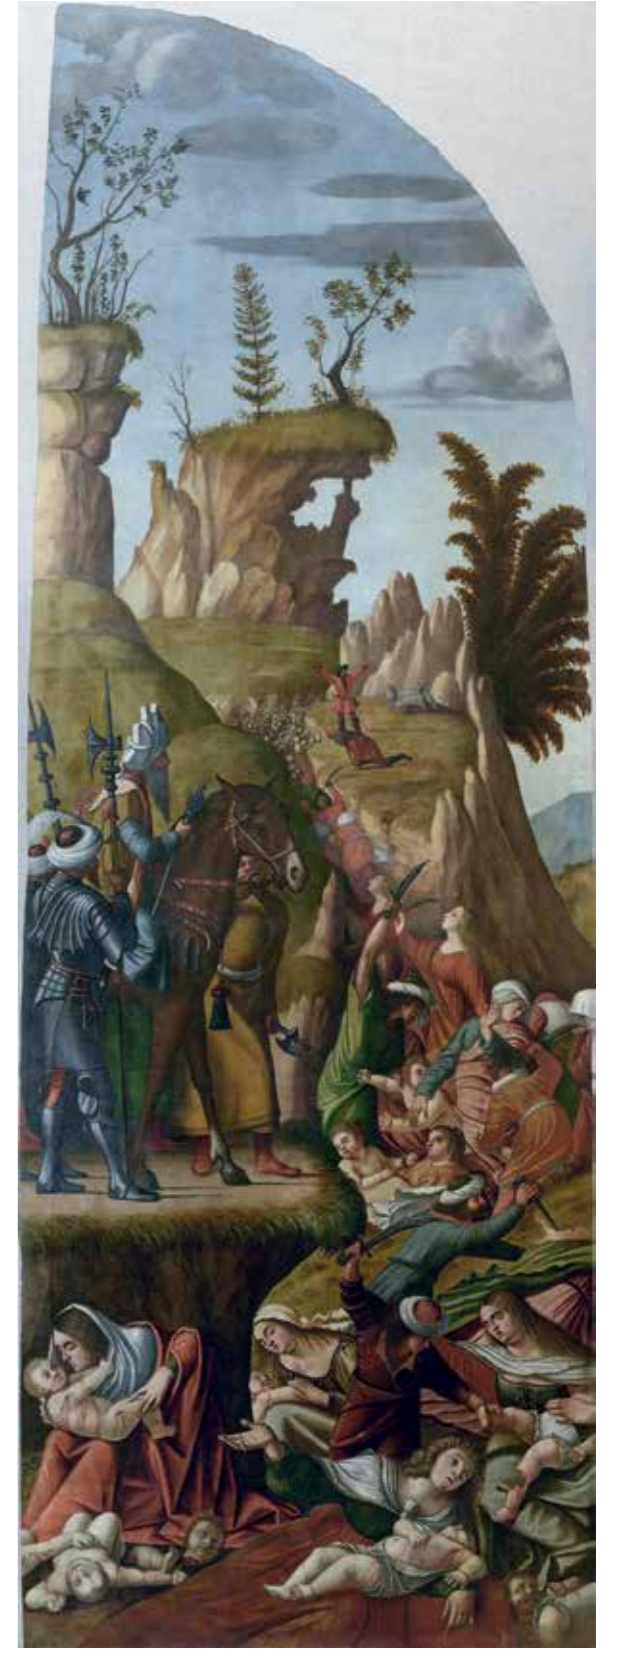
Slika Pokol nedolžnih otrok po zaključenih konservatorsko-restavratorskih posegih (foto: B. Gosar Hirci, 2018)

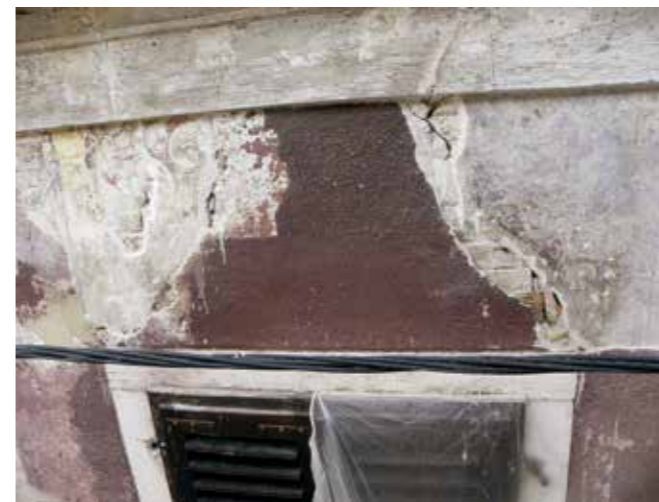
Koper, Čevljarska ulica 14, odkriti fragmenti (foto: N. Škrjanec, 2018)

odstranjevanje sige (Leonardo) z utrjevanjem barvne plasti in minimalno retuširanje (Sokrat). Restavratorska dela je izvajala restavratorica Mateja Krošelj. Odkrite dekoracije smo prerisali na prozorno folijo in jih ustrezno dokumentirali. Ostale odkrite dele poslikav in prvotnega ometa smo konservirali in zaščitili z dvema nanosoma apnenega beleža, saj smo obstoječe fasadne plasti preplastili z renovirnim ometom Rofix Renoplus. Dela so se zaključila v januarju 2019.

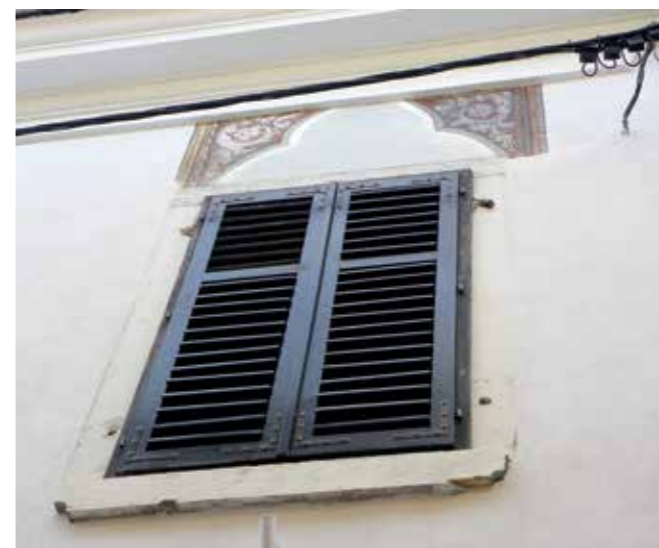
Koper, Čevljarska ulica 14, prezentacija fragmenta poslikave (foto: N. Škrjanec, 2019)

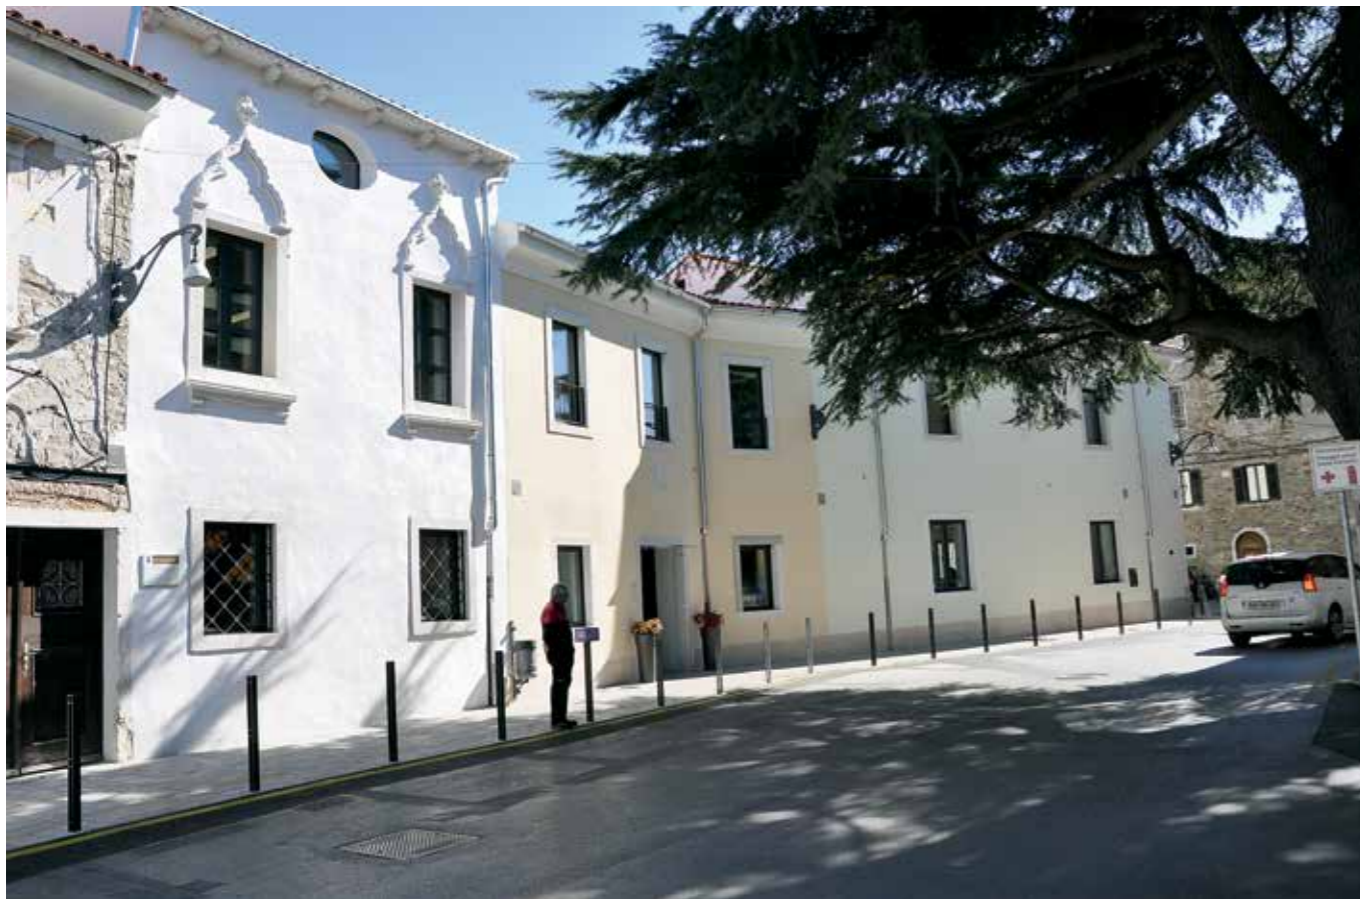
Koper, Vergerjev trg 3 in Trubarjeva ulica 6, objekta po prenovi (foto: K. Košuta, 2019)

Mestna občina Koper je v letu 2017 začela celovito prenovo in rekonstrukcijo objektov na parc. št. 147/2 in 148/1, obe k. o. Koper, z namenom ureditve prostorov za vrtec in osnovno šolo z italijanskim učnim jezikom. Po pridobitvi vseh dovoljenj se je prenova začela v začetku leta 2018. Izvajalec del je bilo podjetje Makro 5 gradnje, d. o. o., izvajalec restavratorskih del pa podjetje Gnom, d. o. o. Sprva je delo odgovornega konservatorja opravljal Bruno Purger, po njegovi upokojitvi, dne 1. 4. 2018, pa sva konservatorsko-restavratorski nadzor prevzeli Katja Košuta, odgovorna konservatorka, in Nataša Škrjanec, konservatorka-restavratorka. V tem času je bila gradnja že v polnem teku. Med deli na gotskem objektu je bilo odkrito, da so pod obstoječim žlebom še ohranjeni originalen kamniti žleb, ki smo ga po očiščenju in sanaciji manjkajočih kosov prezentirali, in vse ostalo kamnito okrasje fasade. V sami notranjosti objekta zaradi prejšnjih prezidav ni bilo večjih odkritij. Celovita prenova obeh objektov je sledila usmeritvam konservatorske službe in je potekala znotraj strokovnih možnosti. Glede na dejstvo, da sta oba objekta varovana le kot del naselbinskega spomenika, je prezentacija vseh ohranjenih kamnitih elementov gotskega objekta dokaz dobrega sodelovanja med vsemi udeleženci prenove in zaupanja v konservatorsko stroko.

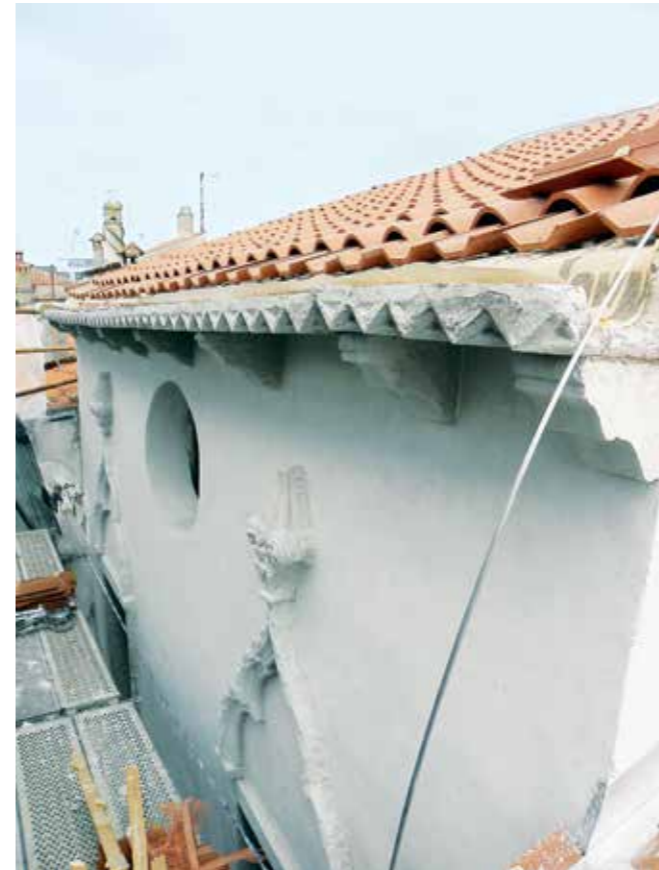
Koper, Vergerjev trg 3, kamniti žleb po odstranjeni zapolnitvi (foto: N. Škrjanec)
