Varstvo spomenikov poročila

54

Zavod za varstvo
kulturne dediščine Slovenije

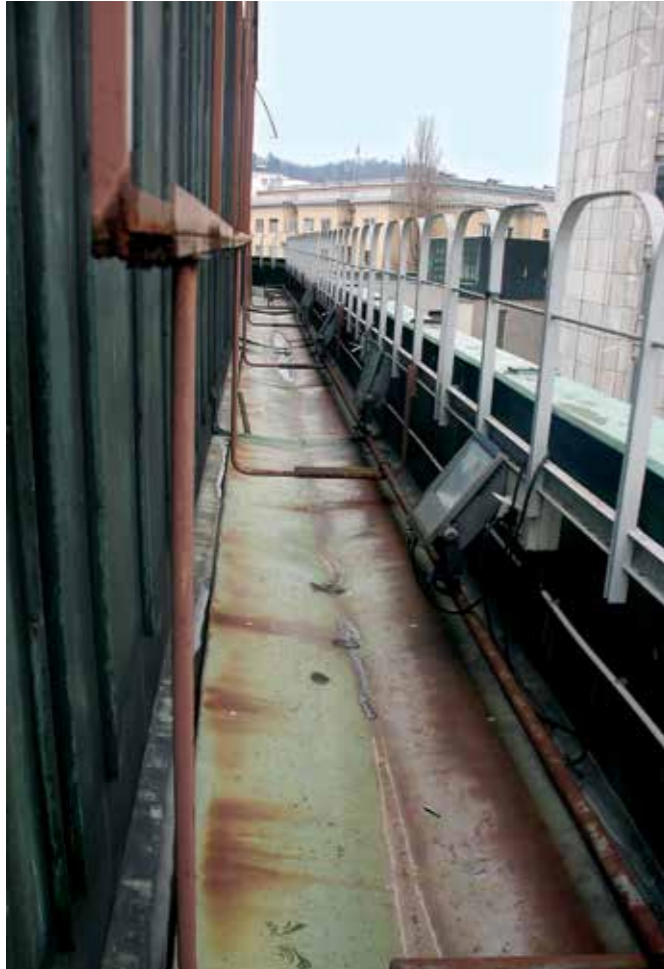
Ljubljana, Cankarjev dom, dotrajana žlota iz bakrene pločevine na vzhodnem delu strehe (foto: T. Adamič)

materialov avtentičnih. Na podlagi celovitega pregleda je bilo ugotovljeno, da je kritično predvsem stanje bakrenih streh, ki so bile v veliki meri poškodovane, predvsem zaradi raztezanja pločevine v zelo dolgih 1 m širokih trakovih, ki so bili togo pritrjeni z majhnim številom sidrišč na leseno podkonstrukcijo, kar je povzročalo njihovo prekomerno obremenitev. Tesnilni papirnati trakovi, namočeni v laneno olje, pa so bili povsem dotrajani. Zaradi premajhnega naklona je na žlotah iz bakrene pločevine zastajala voda.

Zaradi velike obremenitve z vetrom je bilo pri obnovi zaradi delovanja raztezkov in skrčkov bakrene pločevine zagotovljeno zadostno število sidrišč bakrenih trakov z drsnimi sidri. Zaradi zahtevanih sodobnih standardov so bili uporabljeni ožji bakreni trakovi širine 0,67 m. Pri izvedbi je bil uporabljen prvotni način polaganja trakov z zamikom na slemenu. Bakrena pločevina, ki je bila v dobrem stanju, je bila ponovno uporabljena za prekrivanje atik ravnih streh z namenom ohranjanja iz okolice vidnih patiniranih površin bakrene pločevine na izpostavljenih strešnih in fasadnih površinah, ki so pomembna fasadna prvina. Vertikalne bakrene površine so bile pri prenovi v največji možni meri ohranjene.

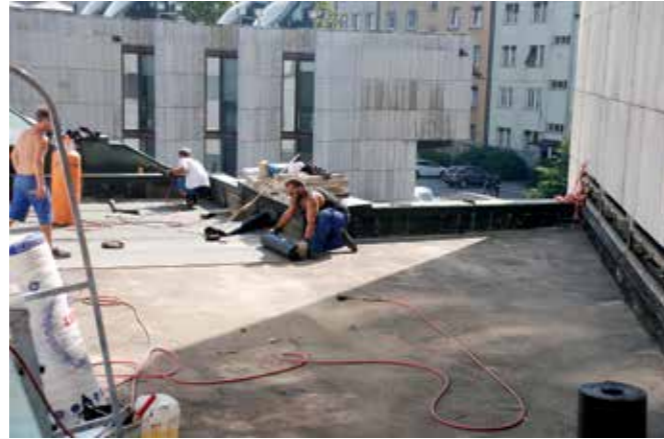
Prvotne ravne strehe so bile izvedene kot t. i. klasične neprezračevane strehe, kar pomeni, da je bil hidroizolacijski sloj vgrajen tik pod izravnavo s peščenim nasutjem. Betonske plošče so bile vgrajene na način, ki ni omogočal raztezkov. Hidroizolacija, ki je bila vgrajena na izolacijski sloj 8 cm ekstrudiranega polistirena, je bila izpostavljena velikim temperaturnim spremembam in je sčasoma izgubila elastičnost. Na ravnih strehah so zaradi omenjene izvedbe nastale predvsem poškodbe hidroizolacije na stiku tal in fasad. Na posameznih kritičnih mestih je uporabnik zaradi zamakanja v notranjost objekta v preteklosti izvajal

Ljubljana, Cankarjev dom, obnova ravne strehe z bitumensko hidroizolacijo (foto: T. Adamič)

Zaradi opisanih poškodb na prvotnih ravnih strehah, ki so v času gradnje sicer zagotavljale optimalne rešitve, je bila tokratna sestava posodobljena v smislu t. i. obrnjene ravne strehe, pri kateri je hidroizolacijski sloj vgrajen pod sloj toplotne izolacije. Ta je bil zaradi ohranjanja višine stikov z vertikalnimi površinami izveden v debelini, enaki prvotni. Dobro ohranjene betonske plošče so bile očiščene in ponovno uporabljene, poškodovane pa zamenjane z novimi, enakimi prvotnim. Izvedena sta bila ozemljitev strehe in varovanje pred padcem v primeru vzdrževanja. Kljub celovitosti predvidene investicije del strehe nad galerijo in garderobami v veliki sprejemni dvorani, pri katerem pomanjkljivosti v času priprave ocene stanja ni bilo zaznavati, ni bil obnovljen. V sklopu obnove strehe je bila izvedena obnova zahodne fasade Cankarjevega doma. Prefabricirana korita iz vidnega betona na betonskih balkonskih ploščah so bila očiščena in ponovno zasajena, poškodbe so bile lokalno sanirane. Balkonske plošče so bile prevlečene s slojem zaščite, pri kateri zaradi težav pri izvedbi ni bilo mogoče doseči zadovoljivega približka prvotni betonski obdelavi. Prepleskana je bila

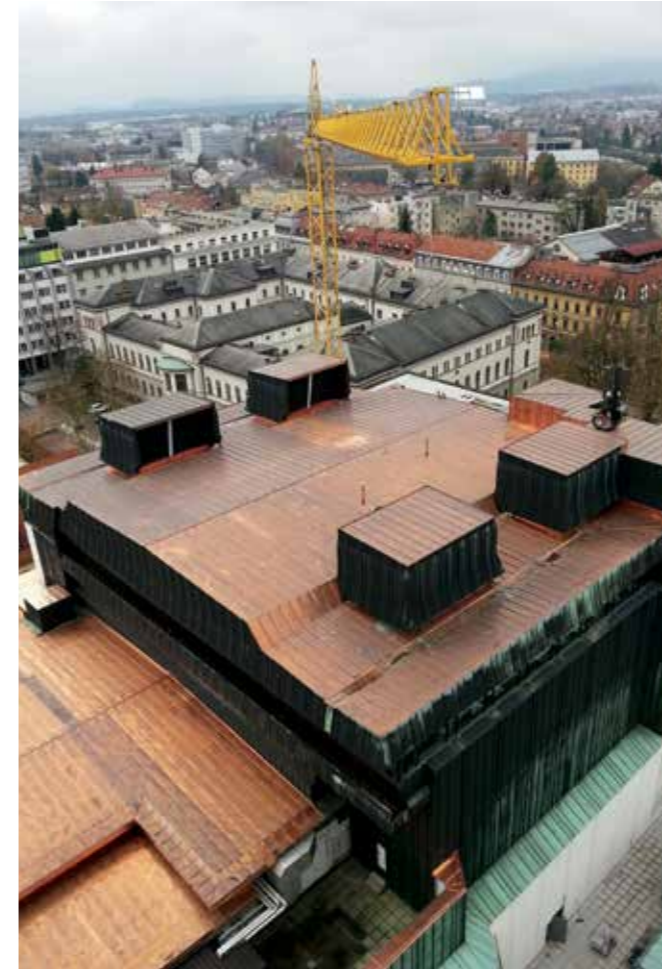
Ljubljana, Cankarjev dom, strehe, prekrite z novo bakreno pločevino (foto: V. Sever)

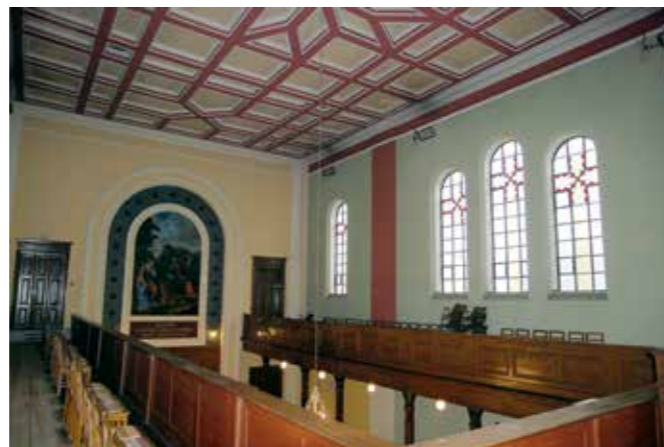
Ljubljana, evangeličanska cerkev, pogled v ladjo pred prenovo sten v ladji (foto: M. Režek Kambič, 2018)

Barvna podoba ladje je bila izvedena skladno z rezultati ostankov prvotne poslikave cerkve s poslikavami pod vencem in večjimi naslikanimi kasetiranimi polji, ki so bila rekonstruirana po vzoru prvotne poslikave. Pri rekonstrukciji ometov je bila uporabljena apnena tehnologija podjetja Rofiks, za pleskanje so bile uporabljene silikatne barve.

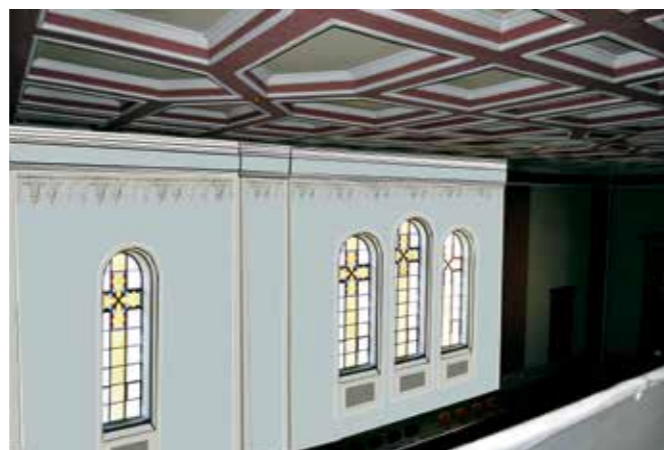
Ljubljana, evangeličanska cerkev, izdelava vizualizacije na podlagi odkritih poslikav (izdelala: Katja Pohl, 2018)

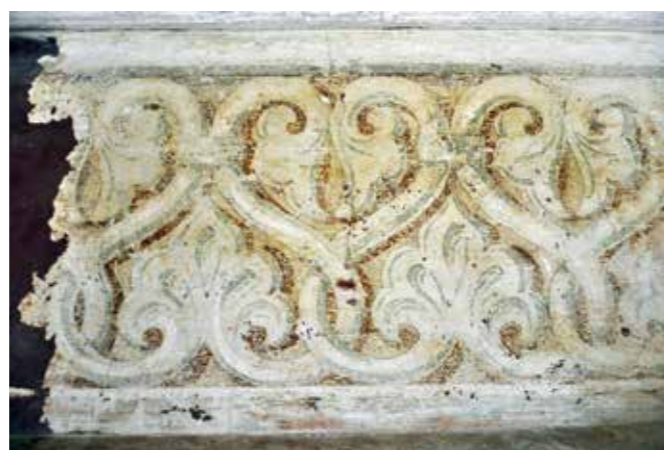
Ljubljana, evangeličanska cerkev, odkrite poslikave v ladji na horizontalnem pasu venca, ki v tej fazi niso bile prezentirane (foto: Katja Pohl, 2018)

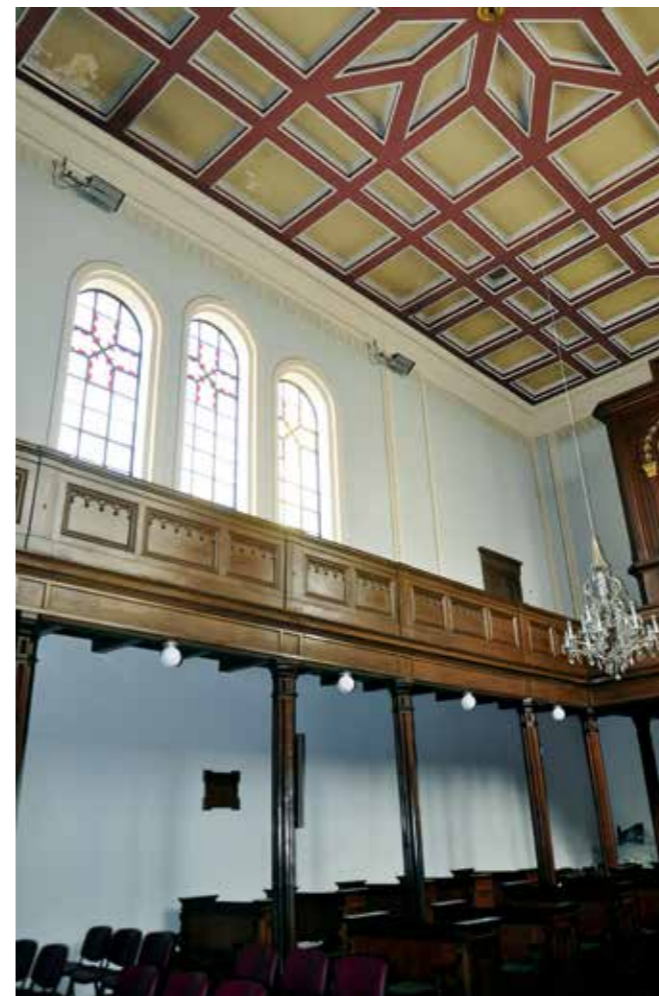
Ljubljana, evangeličanska cerkev, konservirana dekorativna poslikava (foto: Katja Pohl, 2018)

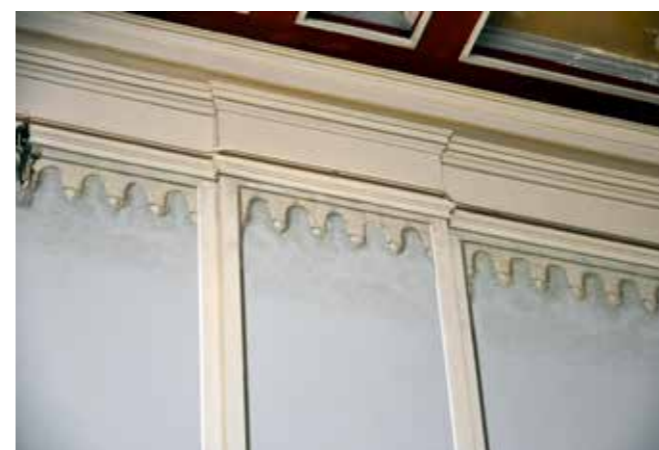
Ljubljana, evangeličanska cerkev, konservirana dekorativna poslikava (foto: Katja Pohl, 2018)

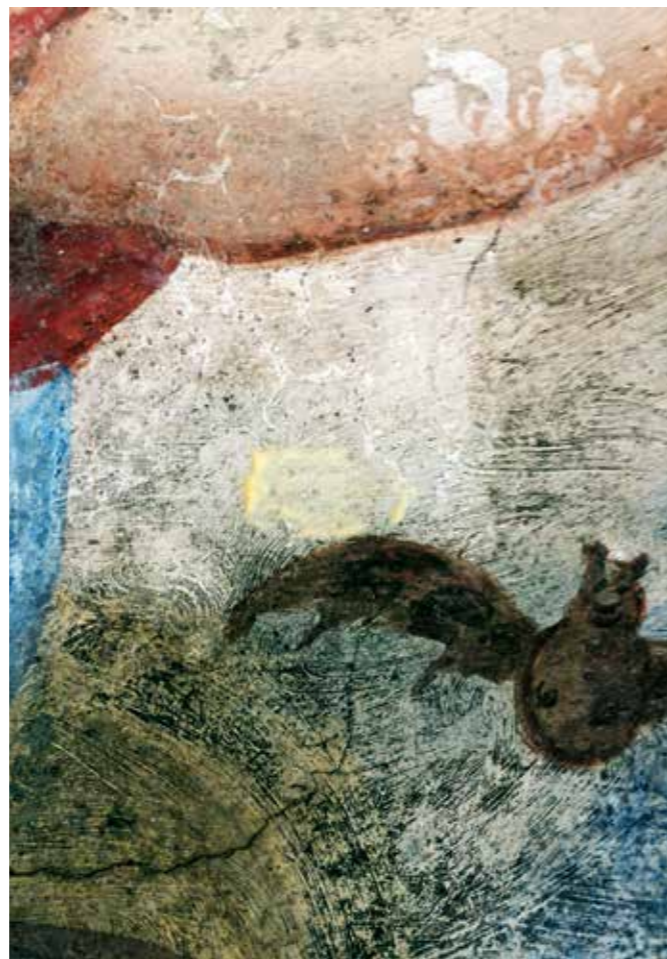
Ljubljana, Breg 20, preliminarna sondiranja: čiščenje z ionskimi izmenjevalci, kationskimi smolami (foto: Martina Lesar Kikelj)

odstranili prvi sloj umazanije, so sledili poskusi čiščenja površine z uporabo kemičnih sredstev, s katerimi smo želeli odstraniti trdovratnejši sloj umazanije. Uporabili smo čista topila, ionske izmenjevalce (kationske in anionske smole), 10-odstotno raztopino amonijevega karbonata v pulpi, ki smo jo nanесли preko dveh slojev japonskega papirja, ter 10-odstotno raztopino amonijevega karbonata prav tako

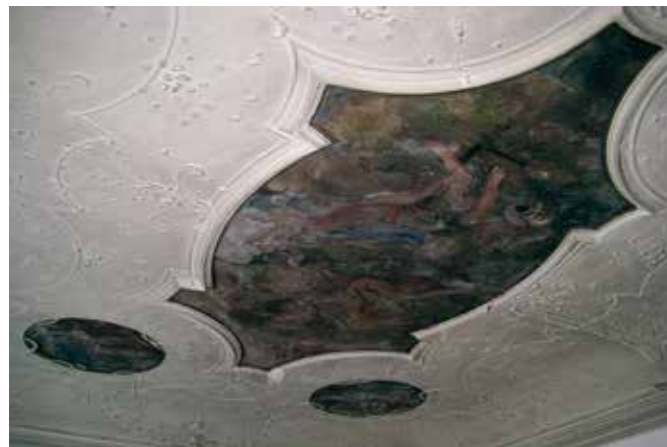
Odstopanja med originalnim barvnim koloritom ter stanjem pred čiščenjem in po njem so bila izjemno velika in opazna tako v barvitosti kot v vtisu globine in svetlosti posameznega barvnega predela. Prve sonde, izvedene z destilirano vodo, so pokazale, da gre na površini za plast sajasto prašne umazanije, ki se ni vezala s pigmenti in je bila zato enostavno odstranljiva s površine. Na predelih, kjer so bili uprašeni pigmenti vezani z umazanijo, je bila za odstranjevanje sajaste prašne plasti potrebna predhodna utrditev z amonijevim kazeinatom. Sonde z vodo so se pokazale kot izredno učinkovite, saj je bila odstranjena celotna nesprijeta debela plast umazanije, ki je zakrivala originalni kolorit. Ko smo

Ljubljana, Breg 20, Jelovškova poslikava, prizor jutranje zarje pred konservatorsko-restavratorskimi posegi. Plast sajasto prašne umazanije zakriva prvotno barvitost, vtis globine in svetlost poslikave (foto: Matija Pavlovčič).

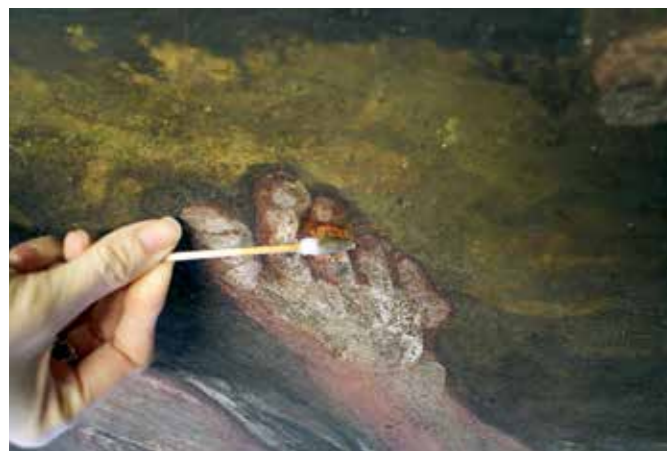
Ljubljana, Breg 20, preliminarna sondiranja: čiščenje z vodnim tamponom (foto: Ajda Mladenovič)

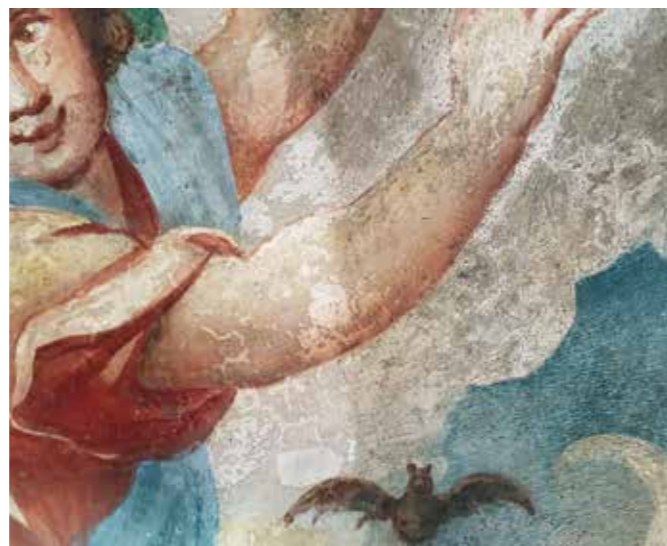
Ljubljana, Breg 20. Da čiščenje z geli ne poškoduje lazur, je lepo vidno na predelu, kjer je bila ob preliminarnih sondiranjih narejena sonda s kationskimi smolami, ki so poškodovale lazuro (foto: Martina Lesar Kikelj).

preko japonskega papirja s sedemminutno aplikacijo. Izbrana kemična sredstva so večinoma premočno učinkovala in pojavila se je bojazen, da bi s tem načinom lahko odstranili originalne slikarjeve lazurne dopolnitve. Zaradi delovanja topnih soli v ometu, v barvni plasti in na površini je z leti prišlo do določenih sprememb. Kjer je bila na površini prisotna bela koprena topnih soli, so se spremembe kazale kot razbarvani madeži. Kasneje so raziskave potrdile, da gre za razbarvanje lazur, s pomočjo katerih je umetnik dodatno modeliral figure.

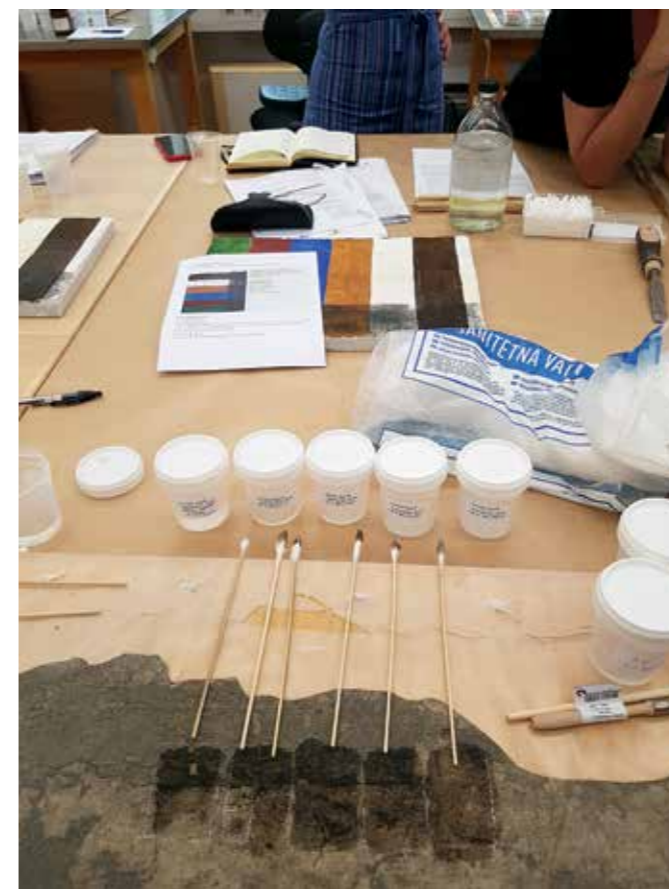
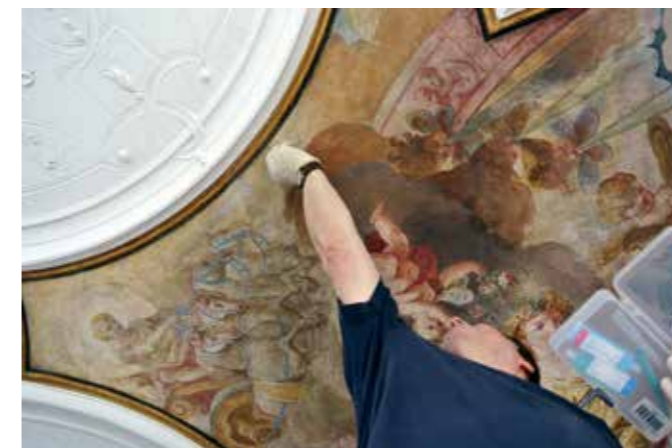
Na mednarodni delavnici Nove metode čiščenja stenskih poslikav z geli je prof. Richard Wolbers pripravil oljno-vodno emulzijo na osnovi ksantanskega gela, s katero se je približal idealnemu sistemu čiščenja Jelovškove poslikave (foto: Tine Benedik).

potekala v Restavratorskem centru ZVKDS v Ljubljani v sodelovanju z International Academic Projects (London, VB) pod vodstvom prof. Richarda Wolbersa (University of Delaware / Wintherthur Museum, Delaware, ZDA). Wolbers je že v osemdesetih letih 20. stoletja začel uvajati nove metode in materiale v konservatorstvo-restavratorstvo ter korenito spremenil dotedanje strokovno razmišljanje glede poseganja v umetnine. Jelovškova stropna poslikava je tako v okviru delavnice predstavljala enega od praktičnih primerov s kompleksnejšo problematiko čiščenja. Poudarek delavnice je bil na vodnih, geliranih in emulzijskih čistilnih sistemih, zato smo za poskuse na poslikavi pripravili gel, ki ni ogrožal originalne poslikave z lazurami. Kot čistilno sredstvo je Wolbers na podlagi teoretičnih sklepanj in lastnih izkušenj izbral oljno-vodno emulzijo na osnovi ksantanskega gela z dodatkom puferske vodne raztopine z vrednostjo pH 8,6, močnejšim kelatnim sredstvom (DTPA – dietilen triamin penta borna kisline) in benzil alkoholom. Poskusi do pokazali, da je najbolj učinkovita kombinacija dveh gelov z dodatkom 2- in 5-odstotnega benzil alkohola.

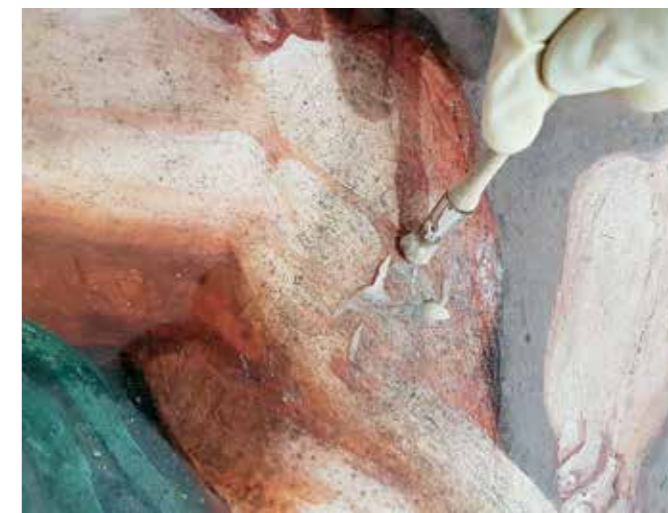
Ljubljana, Breg 20, postopek čiščenja z geli (foto: Martina Lesar Kikelj)

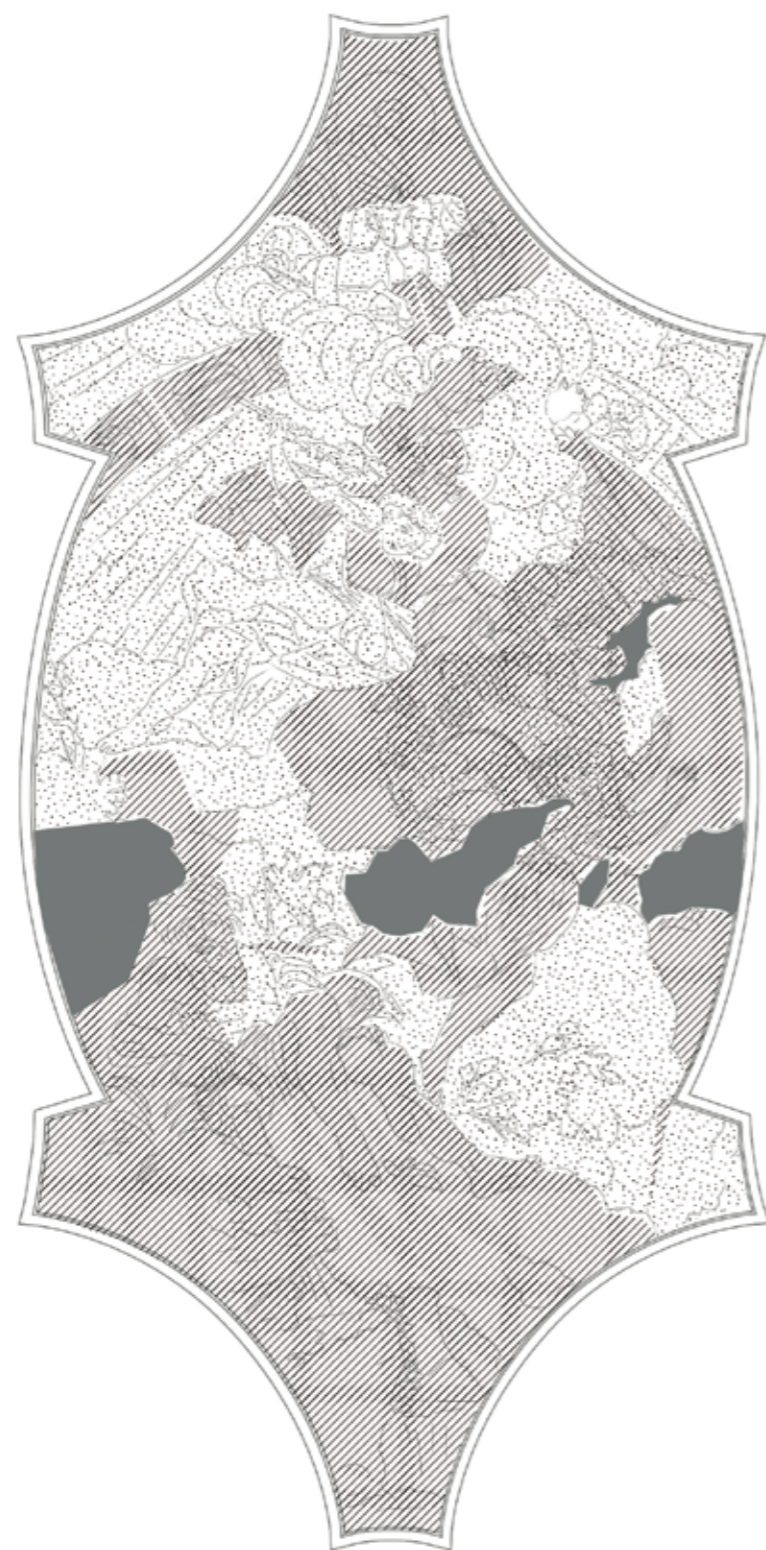
Ljubljana, Breg 20, grafični prikaz posega čiščenja z geli (črtni izris: Petra Benedik, vnos posegov: Anja Urbanc)

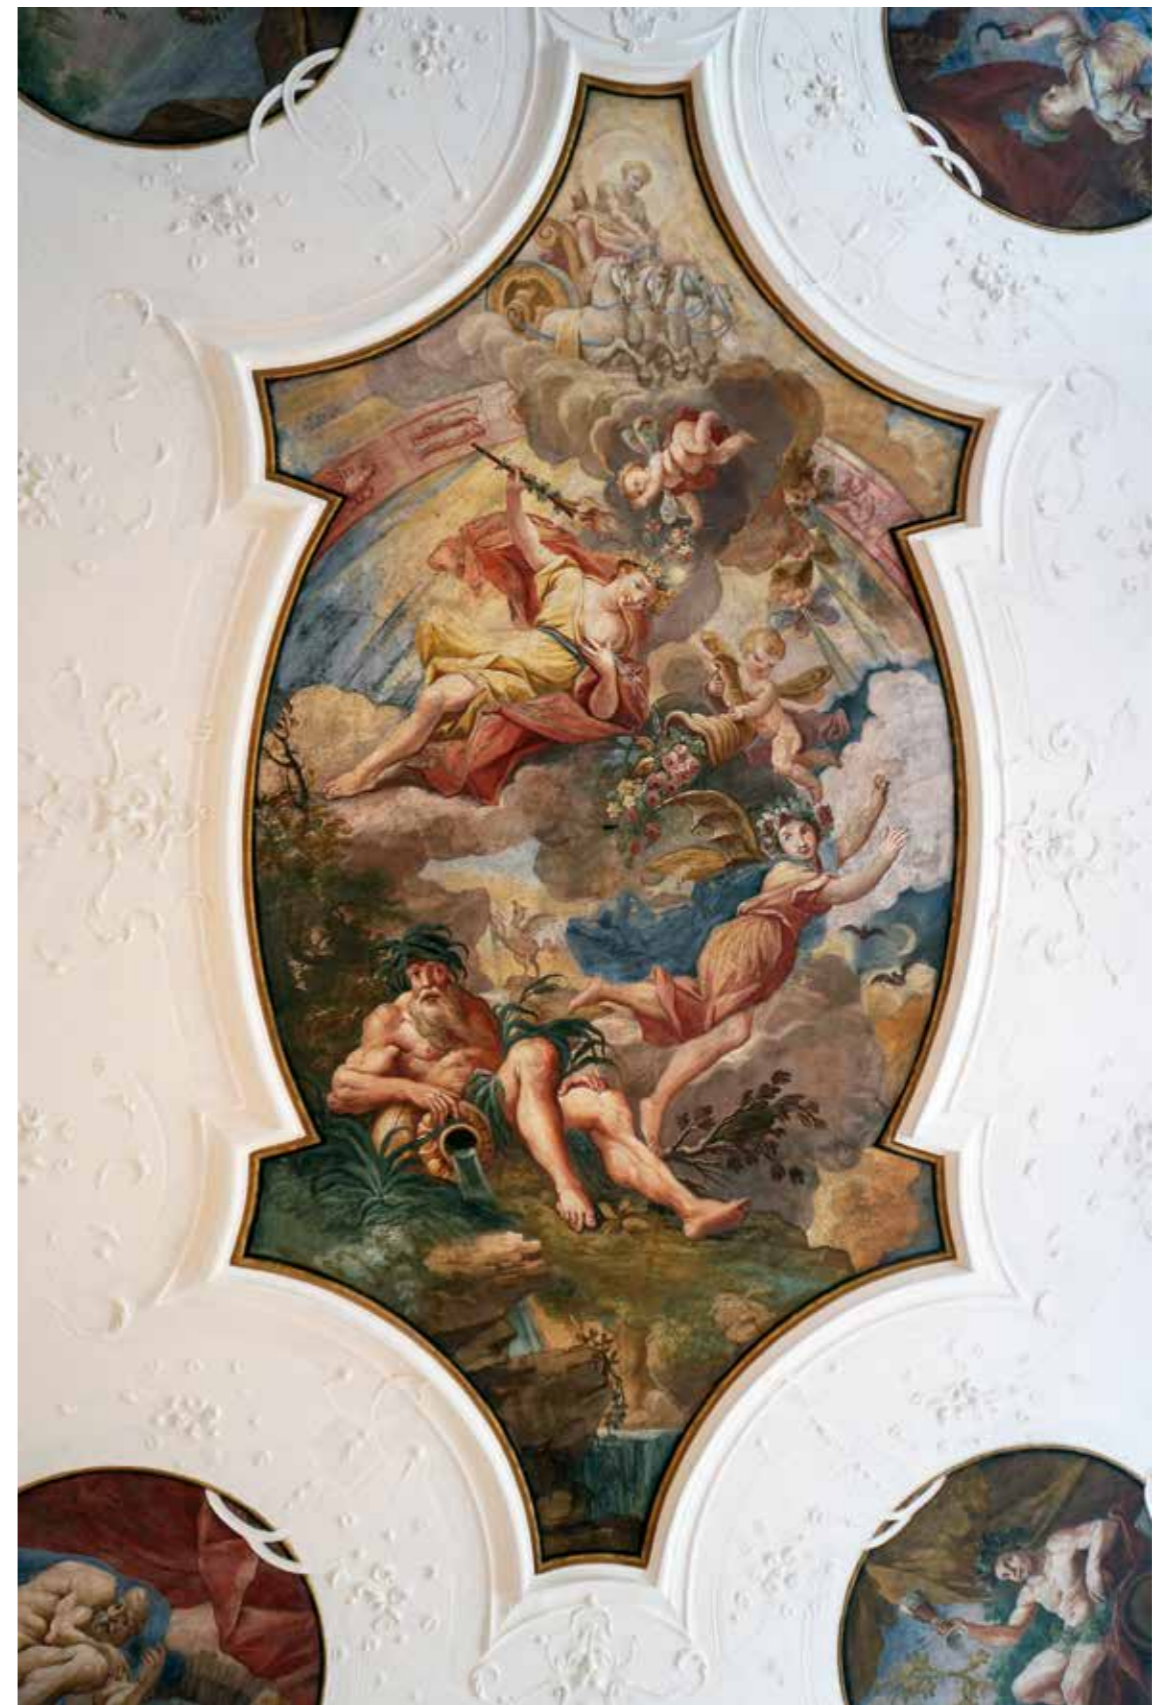
Ljubljana, Breg 20, Jelovškova poslikava, prizor jutranje zarje po posegu čiščenja z geli (foto: Anja Urbanc)

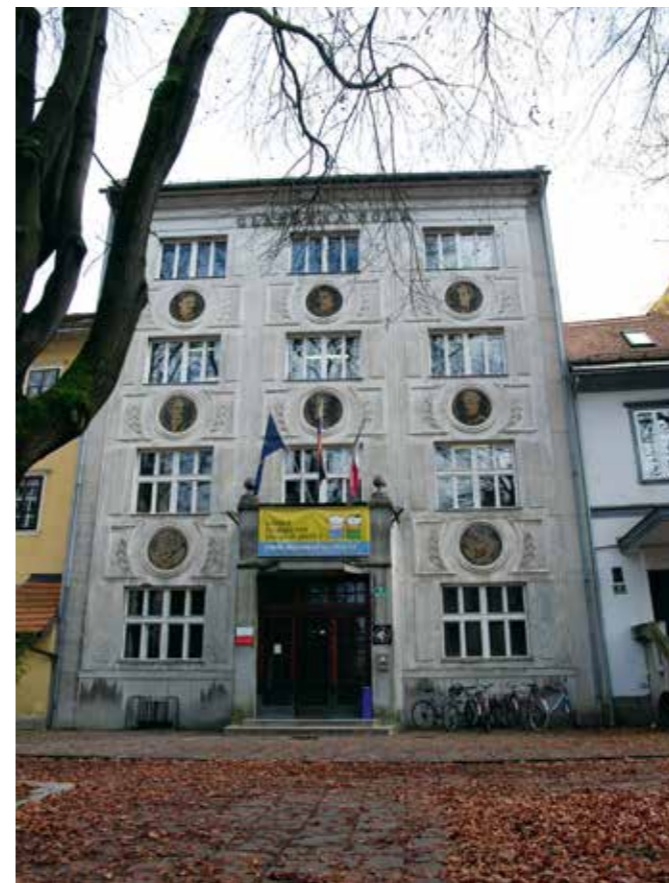
Ljubljana, Vegova ulica 5, ulična fasada pred prenovo (foto: M. Režek Kambič, 2016)

Za rekonstrukcijo uličnih fasad na Vegovi in Gosposki je izvajalec uporabil v osnovi apneno tehnologijo. Za popravilo grobega ometa je pripravil klasično mešanico s polnilom 0–4 mm z apnenim vezivom, ki mu je dodal majhen delež

cementa (do 1/2 lopate na mešalec). Gladke zaribane omete je poustvaril s finimi apnenimi ometi podjetja Roefiks.

Domodelacijo profiliranih prvin in vegetabilnih motivov na Vegovi so restavratorji izvedli z apneno malto. Omet na stranskih fasadah je bil izjemno uničen, zato je bil skoraj v celoti nadomeščen z novim po vzoru prvotnega v grobi strukturi. Južna stranska fasada Vegove 5 je bila členjena s fugami v nepravilnem rastru, kar predstavlja edinstveno obdelavo tovrstnih fasadnih površin. Upodobitve slovenskih glasbenikov v medaljonih v tehniki sgrafita so bile v prvi fazi očiščene mehansko površinskih nečistoč, sledilo je čiščenje z vodo. Razpoke na površini sgrafita so lokalno razprli in utrdili poškodovano površino. Sledili so kitanje in modeliranje poškodb z apneno maso ter lokalna retuša na kitanjih površinah v skladu z ohranjenimi celoti. Teraco prvine so bile očiščene s peskanjem. Zaradi razbarvanosti teraca in globinskih nečistoč sta sledili lokalna retuša z namenom omiliti prehode med različnimi sivinami ter impregnacija. Okna so bila nadomeščena z novimi lesenimi po vzoru prvotnih in zastekljena z dvojno zasteklitvijo. Vhodna vrata so bila obnovljena. Po odstranjenih recentnih nanosih premazov na krilih in okvirju je sledilo zapiranje poškodb. Les je bil površinsko pobrušen. Sledilo je oljenje z Osmo oljem z UV-zaščito. Streha je bila temeljito pregledana, prizadeti elementi so bili nadomeščeni z novimi, dodana je bila sekundarna kritina in izveden prezračevalni kanal. Za kritino je bil uporabljen opečni zareznik. Napis Glasbena šola na zgornjem delu fasade je bil obnovljen in spremenjen v napis Glasbena matica. Manjkajoče črke so bile izdelane po vzoru prvotnih. Konservatorsko-restavratorska dela na fasadni štukaturi na Gosposki ulici so zahtevala pazljivo čiščenje opleskov s čiščenjem z vodo s pršilko do originalne površine. Pri odstranjevanju barve s površin parapetnih polnil s puttovimi glavicami pod okni prvega nadstropja pa so uporabili vodno paro pod pritiskom. Pri kitanju in domodelaciji poškodb so uporabljali mavce in na določenih mestih apneno mavčno maso. Zaradi lažjega nanosa mase za kitanje pa smo vse dele pred kitanjem utrdili z silikatnim utrjevalcem. Tudi

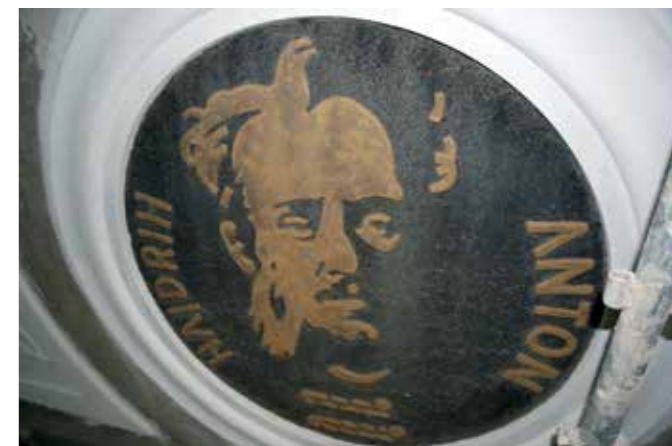
Ljubljana, Vegova ulica 5, portret Antona Hajdriha v medaljonu po posegu (foto: M. Režek Kambič, 2018)

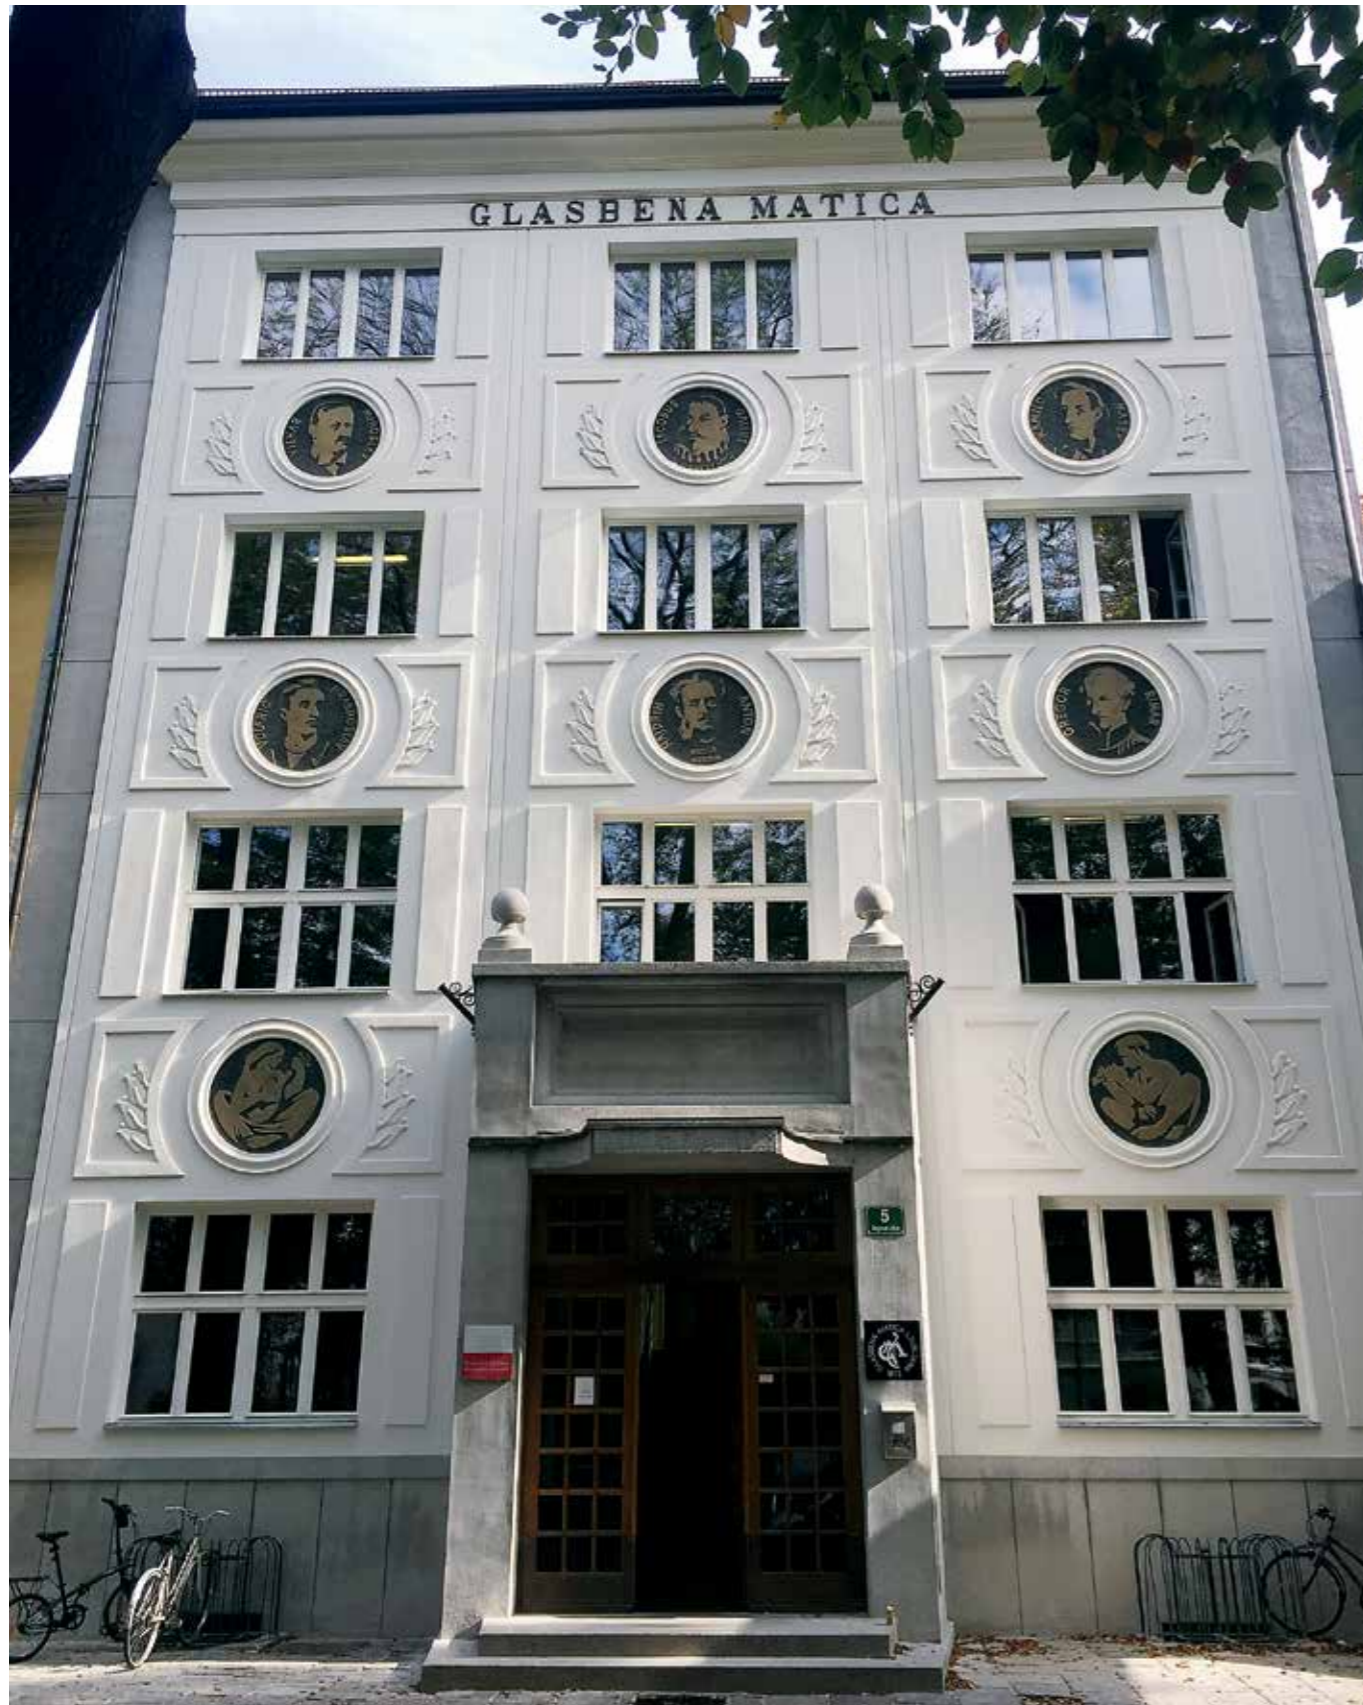
Ljubljana, Vegova ulica 5, ulična fasada po obnovi (foto: M. Režek Kambič, 2018)

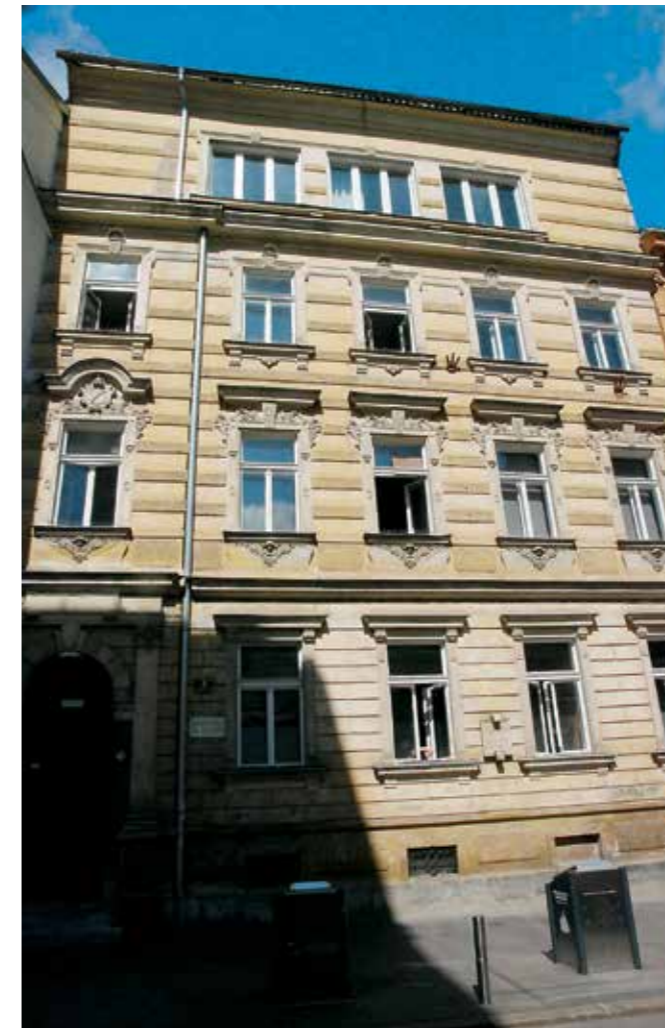
Ljubljana, Gosposka ulica 8, ulična fasada pred obnovo (foto: M. Režek Kambič)

za barvanje je bila uporabljena silikatna barva. Kamniti talni zidec je bil v celoti nizkotlačno speskan s pomočjo kremenovega peska granulacije 0,20, ki je dala zadovoljive rezultate in površine ni dodatno poškodovala. Polovica kamnite obloge cokla je bila izdelana iz črnega podpečana, sivi pa je iz Lesnega Brda, kar daje coklu nevsakdanji izgled z ostro cezuro med uporabljenimi materiali.

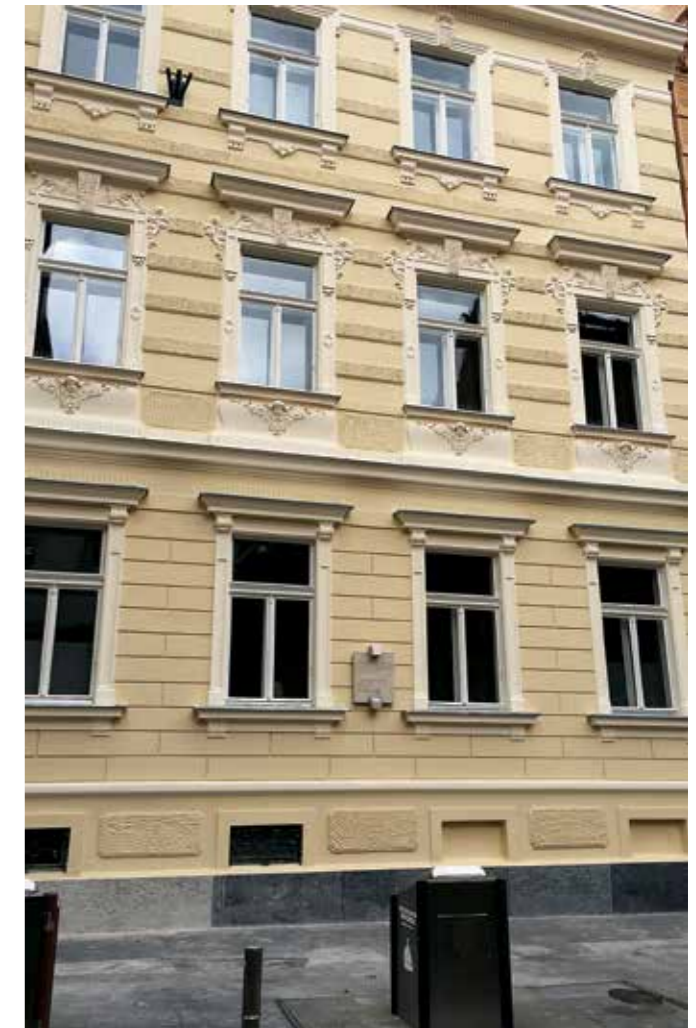
Ljubljana, Gosposka ulica 8, ulična fasada po obnovi (foto: M. Režek Kambič)

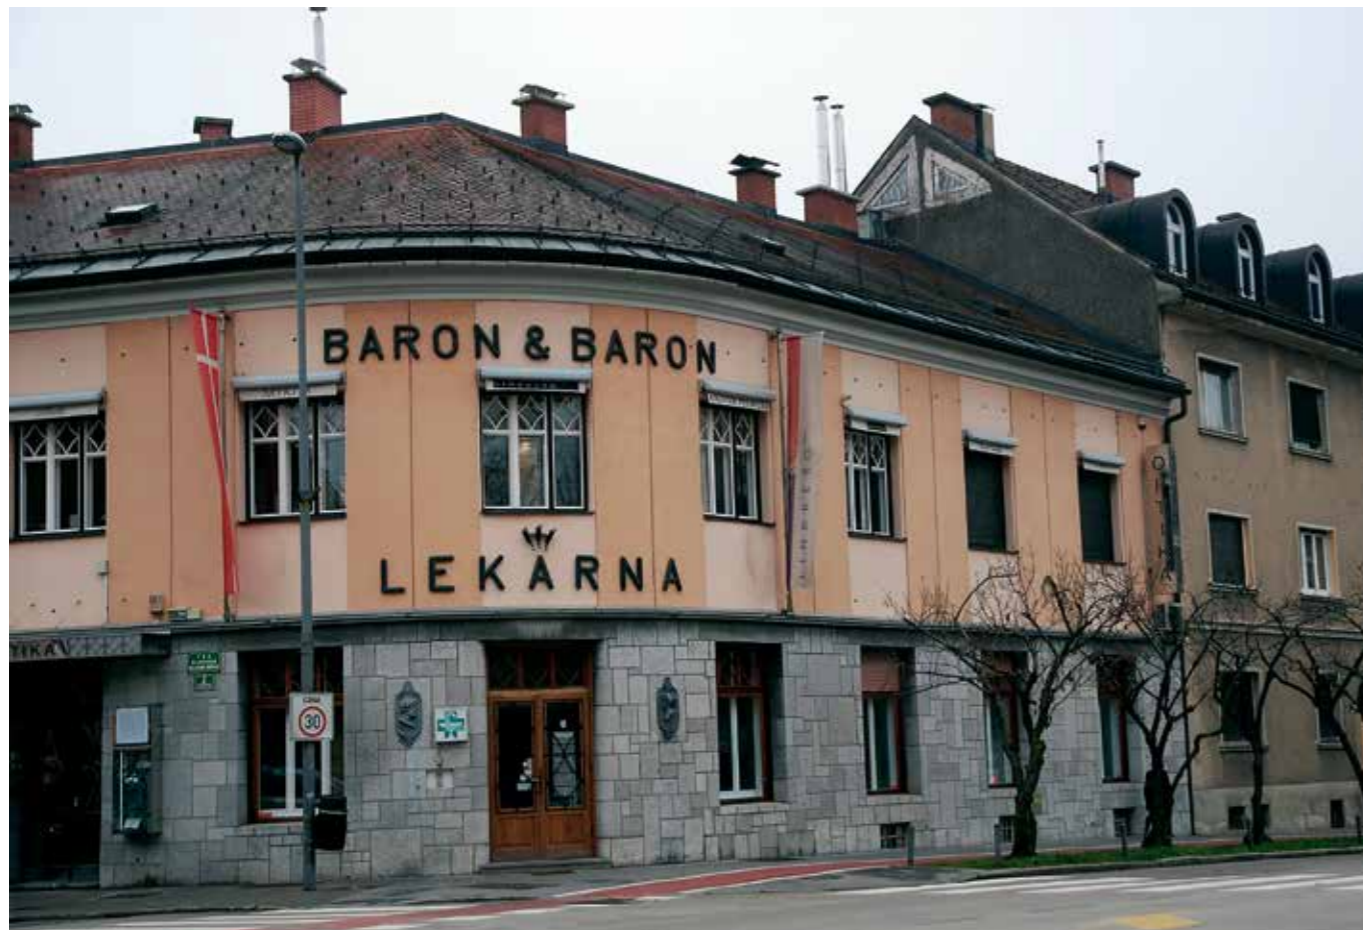
Ljubljana, lekarna Trg mladinskih delovnih brigad 2, ulična fasada s stavbnim pohištvo po obnovi (foto: M. Režek Kambič, 2018)

Stavbno pohištvo (okna in vrata) so bili v solidnem stanju, tako da menjava ni bila potrebna. Okna so bila posodobljena z zamenjavo enojne zasteklitve z energetsko učinkovito dvoslojno, vhodna vrata pa so obnovljena. V delu lekarne, ki je namenjen delovnim procesom, je bilo treba vzpostaviti ustrezno sterilno okolje.

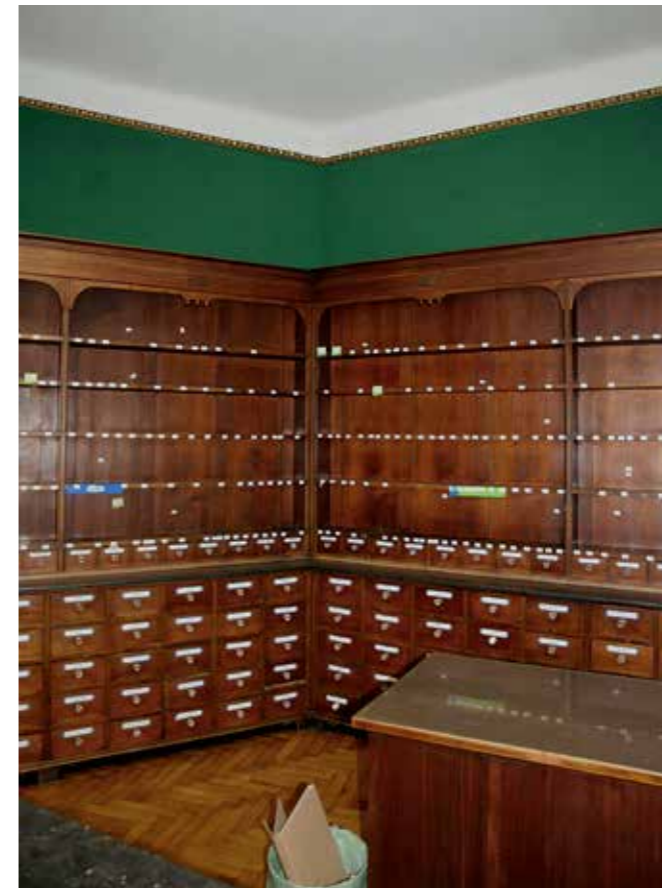
Ljubljana, lekarna Trg mladinskih delovnih brigad 2, officina pred obnovo (foto: M. Režek Kambič, 2013)

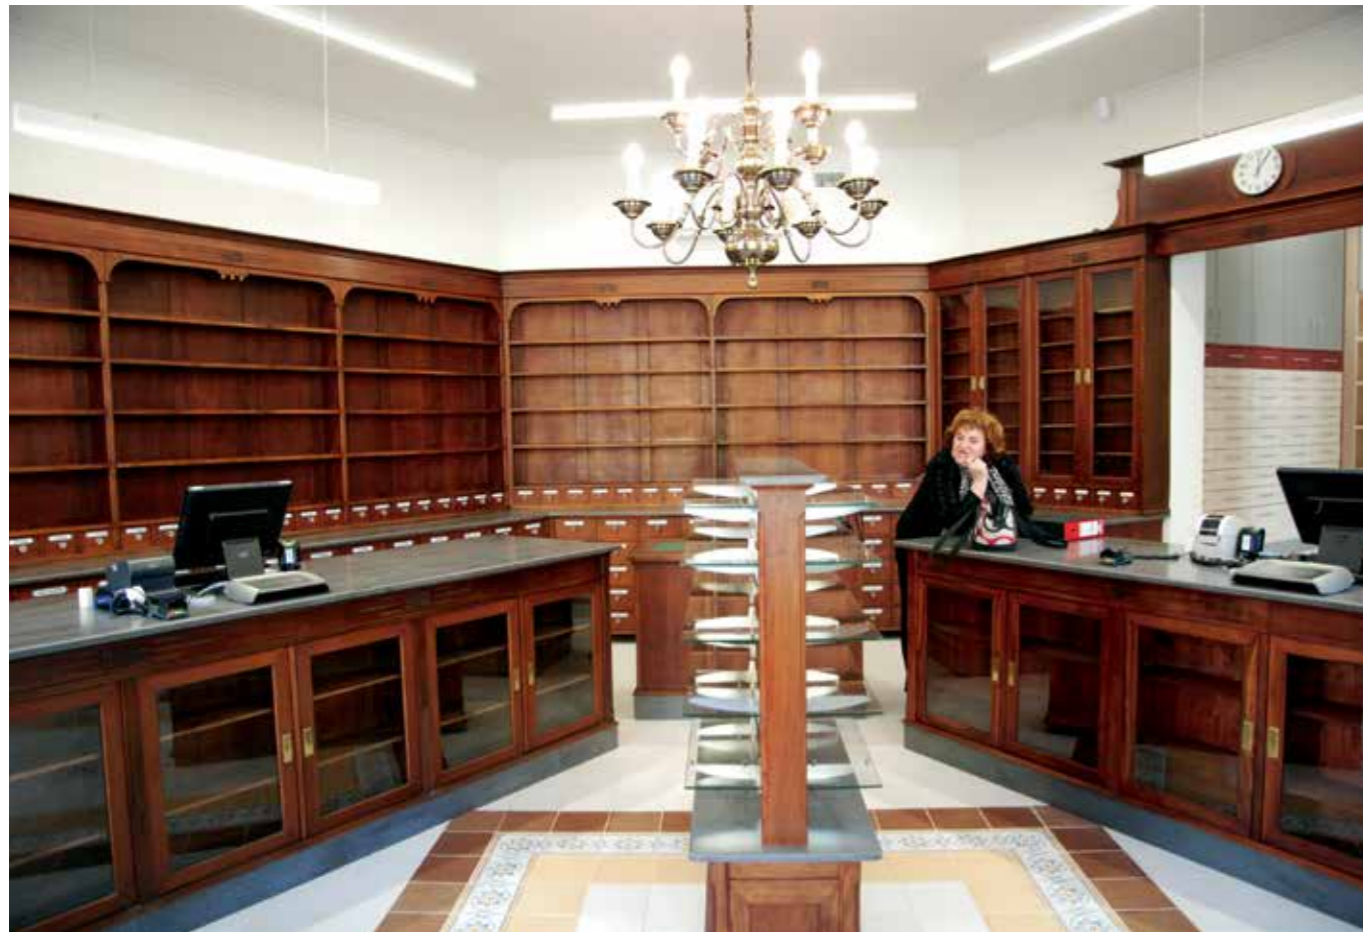
Ljubljana, lekarna Trg mladinskih delovnih brigad 2, oficina po obnovi (foto: M. Režek Kambič, 2018)

Ves čas obnove je bil cilj ohraniti čim več prvotne materialne substance skladno z načelom spoštovanja zgodovinske vrednosti ter zahteve uravnovežiti z visokimi standardi po sterilnem okolju in ustrezni klimi prostorov, namenjenih pripravi zdravil in drugih farmacevtskih procesov.

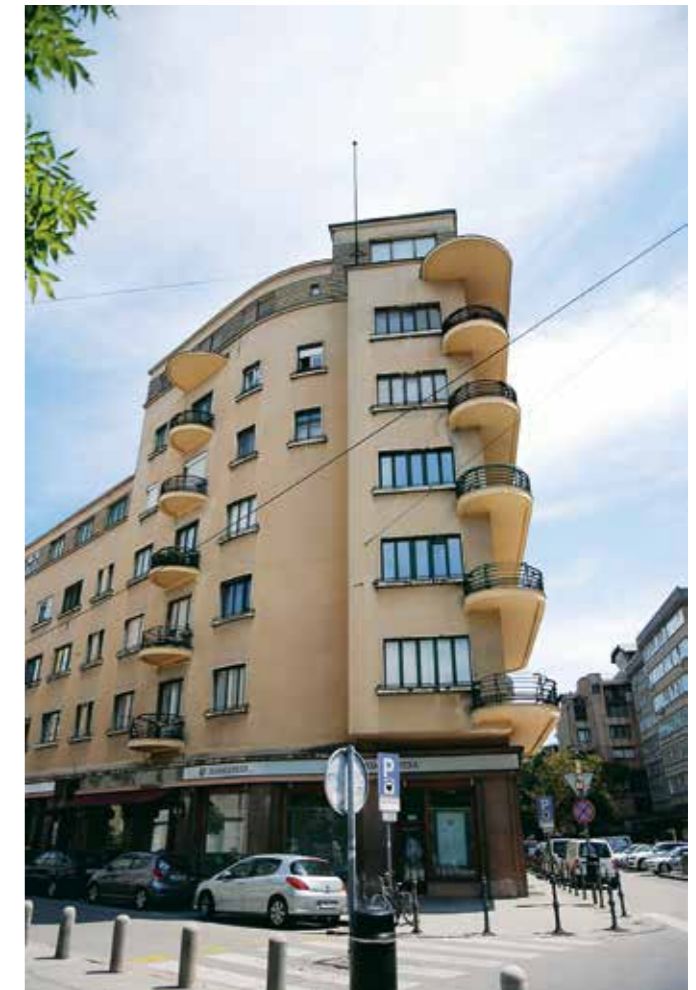
Ljubljana, Mali nebotičnik, ulična fasada pred obnovo (foto: M. Režek Kambič, 2009)

Fasadni ometi so bili v celoti pregledani in nestabilni ometi lokalno odstranjeni. Za sanacijo fasade je bila uporabljena tehnologija podjetja Roefiks. Ulična fasada je bila pokrpana in nato v celoti preplaščena s t. i. veznim slojem. Zaključni omet je bil po vzoru prvotnega poustvarjen s praskanim ometom z dodatki sljude skladno z rezultati naravoslovnih raziskav. Profilirane prvine fasade in balkoni ter ometi v notranjem dvorišču so bili rekonstruirani po vzoru prvotnih (klasični zaribani ometi) in nato pleskani. Vse kamnite prvine, tako okenske police kot teraco obloga pritličja in tudi kip Marije

z otrokom, so bile očiščene z mikropeskanjem s steklenimi kroglicami. Sledili sta domodelacija z barvno prilagojeno maso in končna retuša vizualno izpostavljenih delov. Kovinske prvine, ki so bile prvotno pleskane z rjavo barvo, tej pa je sledil nanos laka z delci bronze, so bile barvane z barvo, ki so jo na podlagi prvotne posebej za ta objekt pripravili v podjetju Helios. Vsa okna na stavbi so bila pleskana v ubito beli barvi, določeni na podlagi sondažnih raziskav. Poseben izziv je predstavljala barvna uskladitev PVC-oken s prvotnih stanjem. Sprva je bila predvidena uporaba folije, nakar je izvajalec predlagal barvanje teh oken z barvo, primerno za PVC. Tudi velika izložbena hrastova okna z vrati so bila očiščena in nato zaščitena z lazurnim premazom. Vrata v solidnem stanju so bila obnovljena, kljuge oziroma držala pa nadomeščena z novimi po vzoru prvotnih, že predelana vrata v lokale pa zamenjana z novimi lesenimi.
