Varstvo spomenikov poročila

54

Zavod za varstvo
kulturne dediščine Slovenije

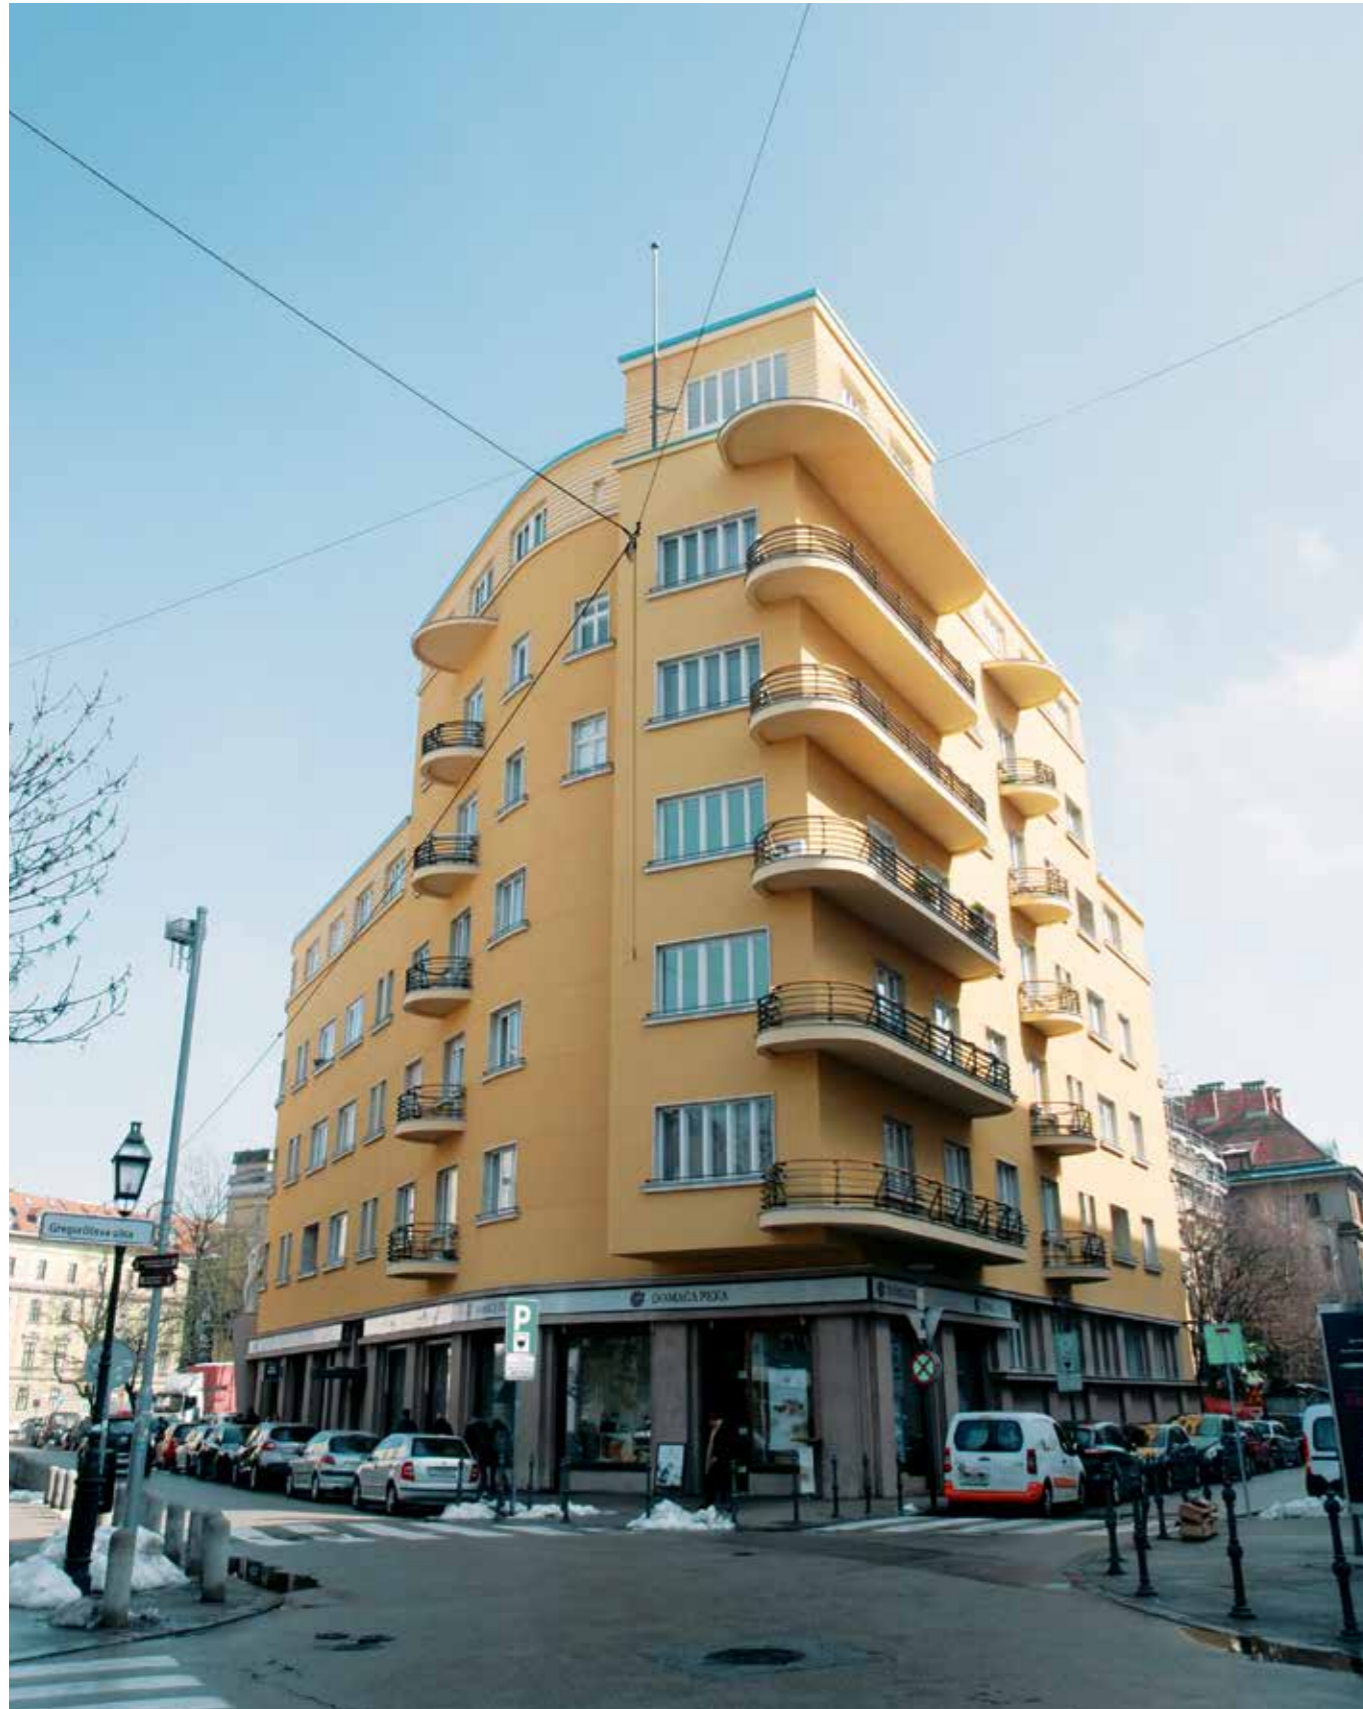
Ljubljana, Mali nebotičnik, dvoriščna fasada po obnovi (foto: M. Režek Kambič, 2009)

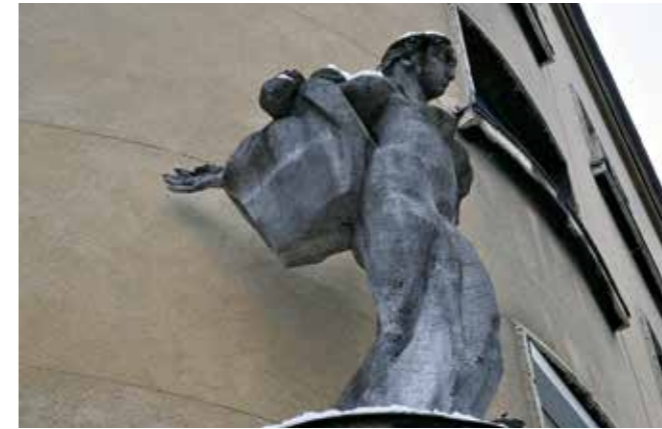
Ljubljana, Mali nebotičnik, kip Marije z otrokom kiparja Franceta Kralja pred obnovo (foto: M. Režek Kambič, 2017)

z otrokom, so bile očiščene z mikropeskanjem s steklenimi kroglicami. Sledili sta domodelacija z barvno prilagojeno maso in končna retuša vizualno izpostavljenih delov. Kovinske prvine, ki so bile prvotno pleskane z rjavo barvo, tej pa je sledil nanos laka z delci bronze, so bile barvane z barvo, ki so jo na podlagi prvotne posebej za ta objekt pripravili v podjetju Helios. Vsa okna na stavbi so bila pleskana v ubito beli barvi, določeni na podlagi sondažnih raziskav. Poseben izziv je predstavljala barvna uskladitev PVC-oken s prvotnih stanjem. Sprva je bila predvidena uporaba folije, nakar je izvajalec predlagal barvanje teh oken z barvo, primerno za PVC. Tudi velika izložbena hrastova okna z vrati so bila očiščena in nato zaščitena z lazurnim premazom. Vrata v solidnem stanju so bila obnovljena, kljuge oziroma držala pa nadomeščena z novimi po vzoru prvotnih, že predelana vrata v lokale pa zamenjana z novimi lesenimi.

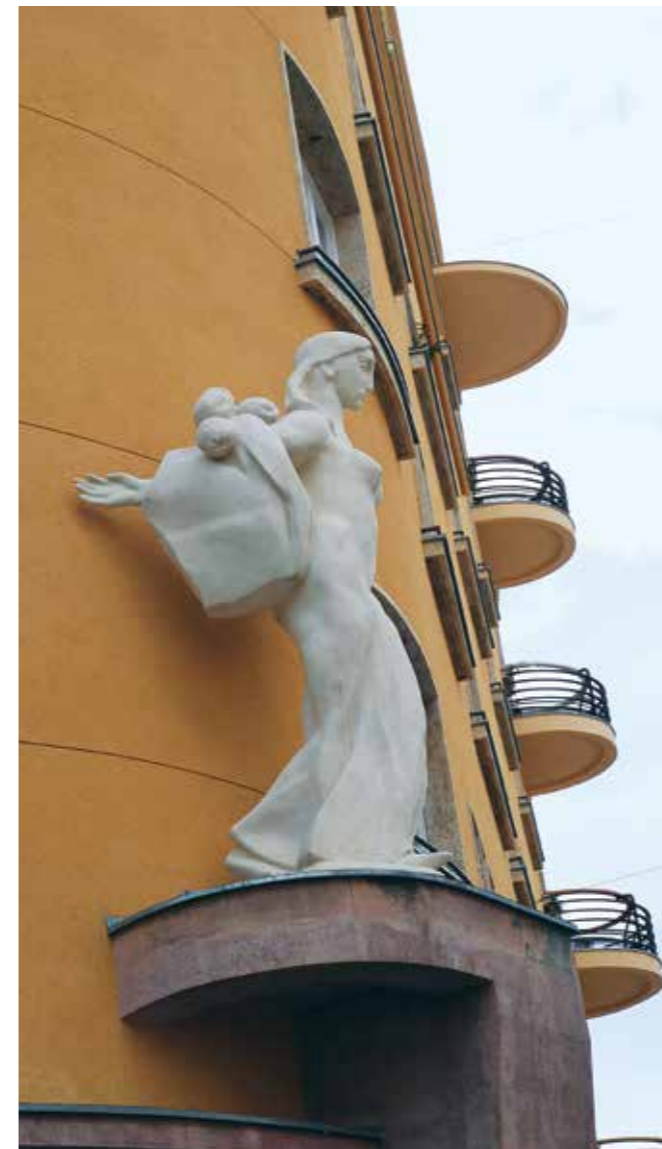
Ljubljana, Mali nebotičnik, kip Marije z otrokom kiparja Franceta Kralja po obnovi (foto: M. Režek Kambič, 2018)

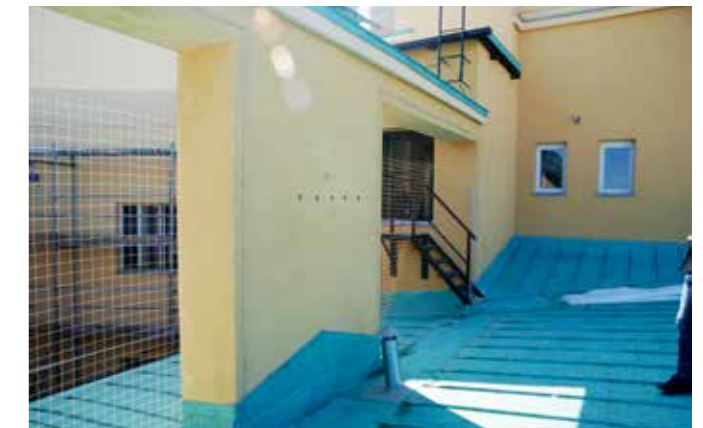
Ljubljana, Mali nebotičnik, streha z zaščitno mrežo, ki ščiti notranje dvorišče pred ptiči (foto: M. Režek Kambič, 2018)

Obnova v osnovi ravne večnivojske strehe je bila izjemno zahtevna tudi zaradi nestrokovnosti podizvajalca. Zaradi manjšega naklona strehe in predvsem zaradi nekompatibilnosti bakrene strešne pločevine s cinkotit pločevino okenskih in

venčnih polic je bila streha prekrita s pločevino Prefa v zeleni barvi patiniranega bakra.

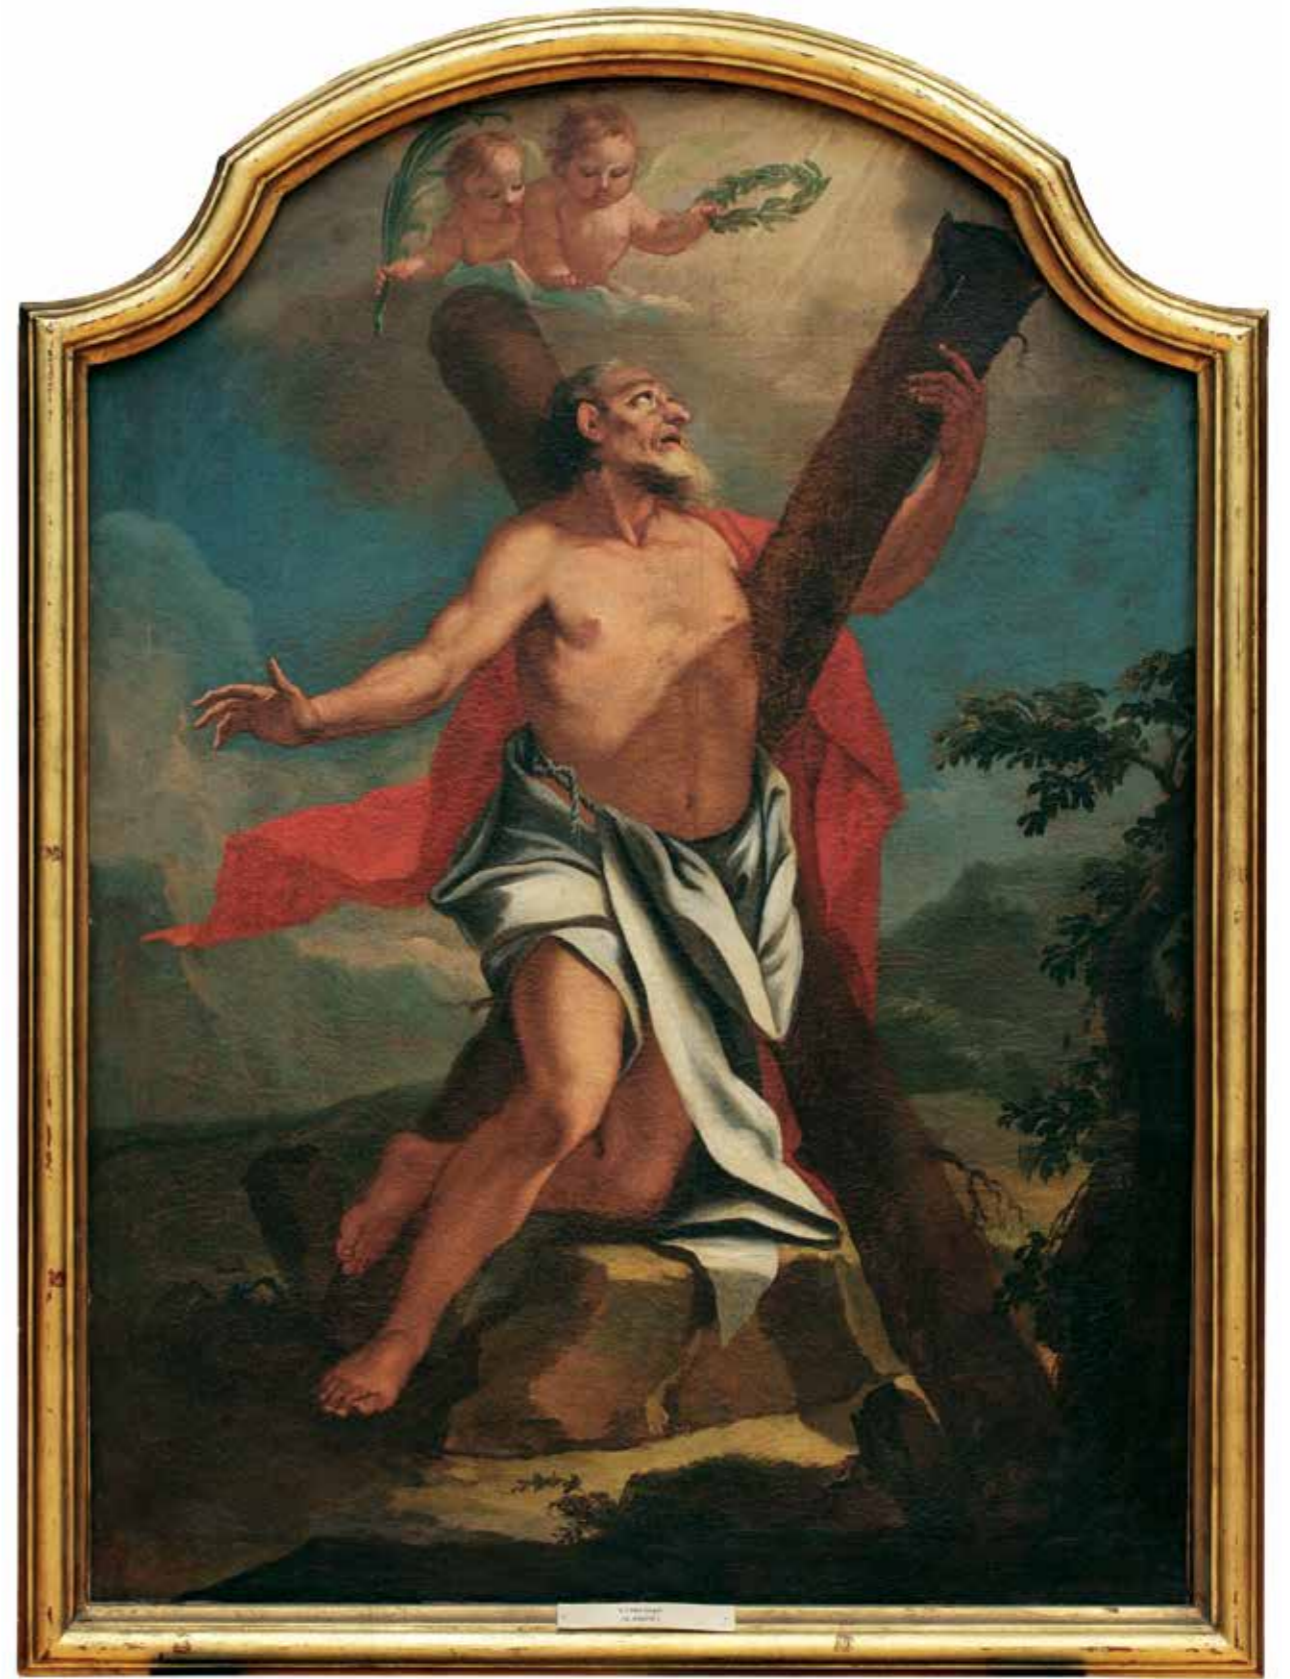
Ljubljana, Narodna galerija, Valentin Metzinger, Sv. Andrej, 18. stoletje, 132,5 x 96 cm, olje na platnu, stanje slike pred posegom (foto: E. Frljak Gašparović)

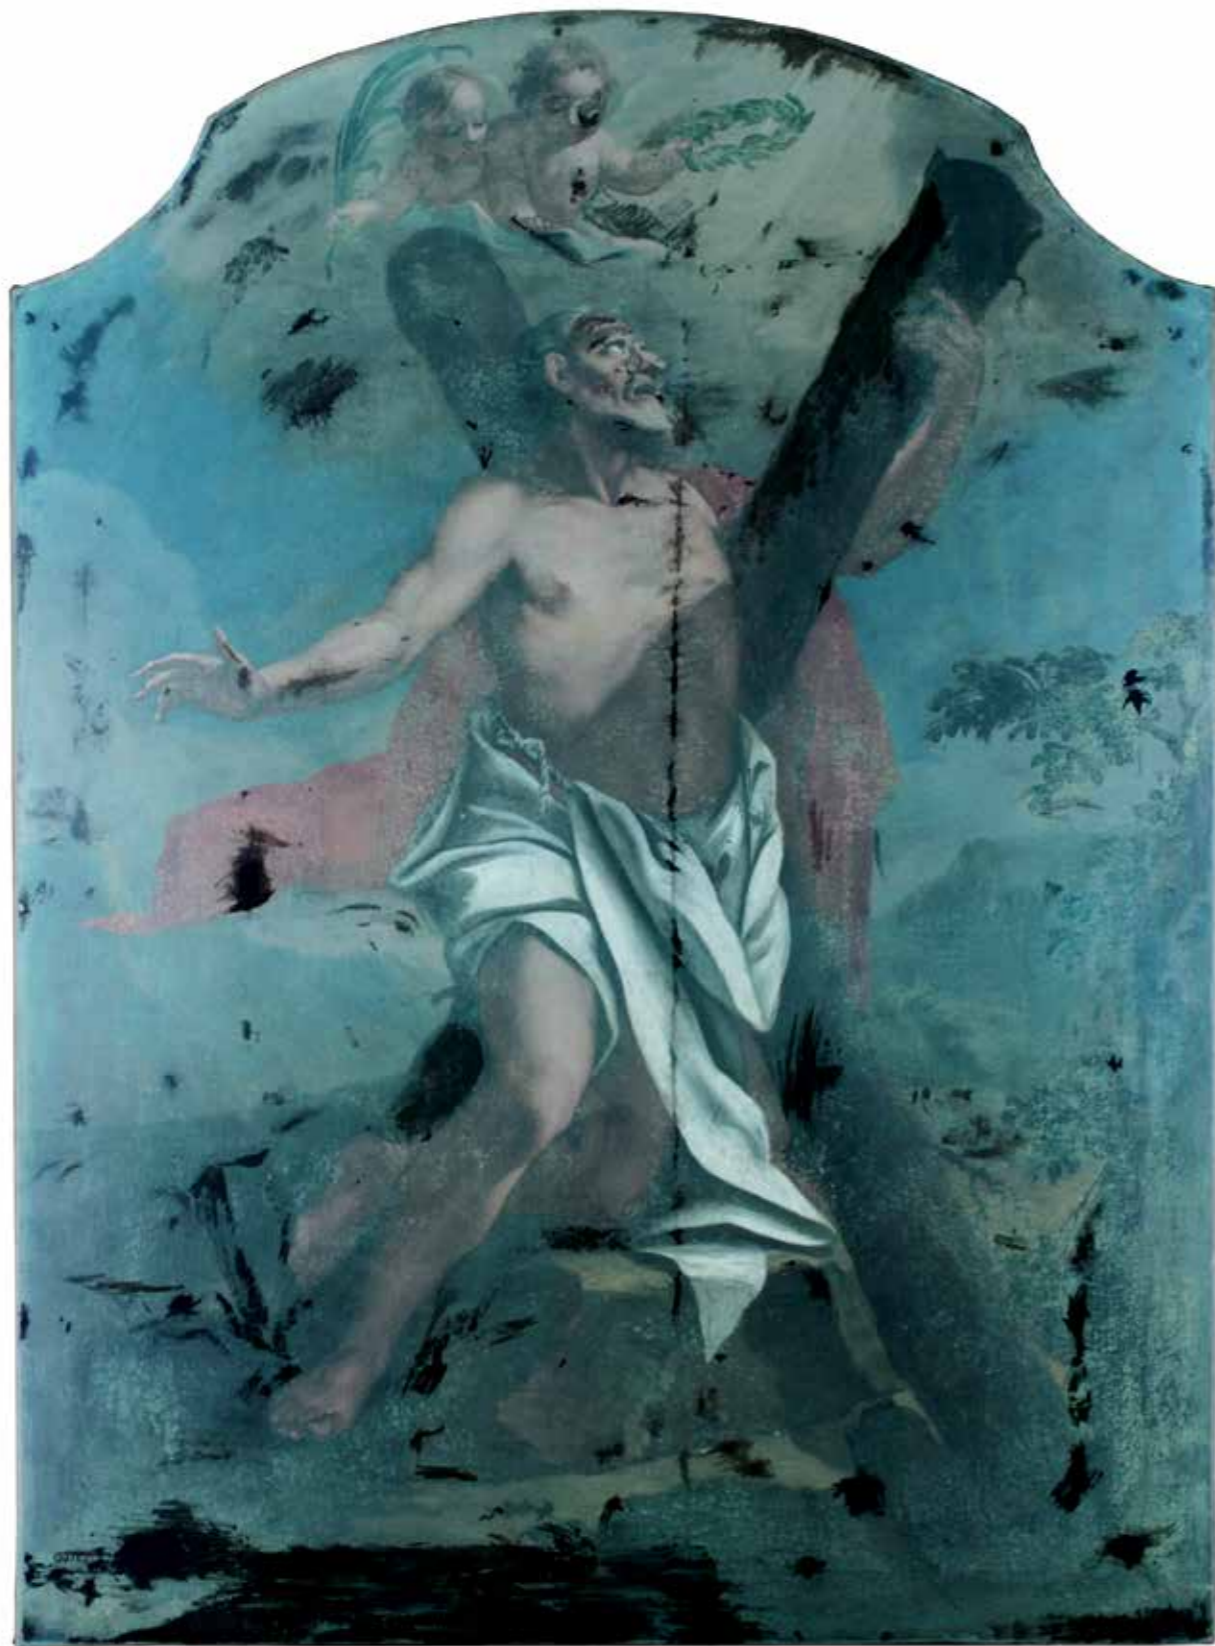
Ljubljana, Narodna galerija, Valentin Metzinger, Sv. Andrej, 18. stoletje, 132,5 x 96 cm, olje na platnu, fotografija ultravijolične fluorescence (UVF) (foto: E. Frljak Gašparovič)

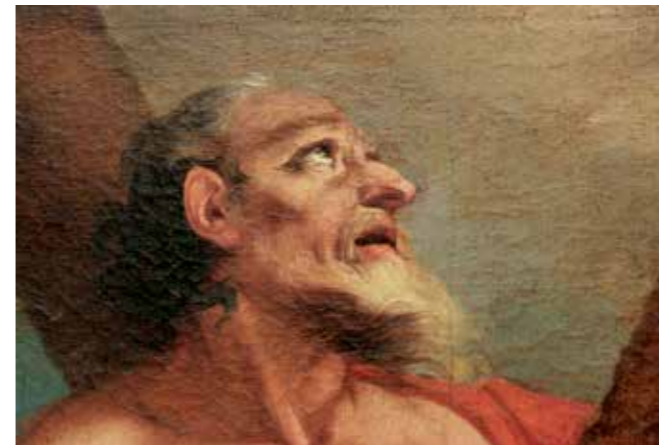
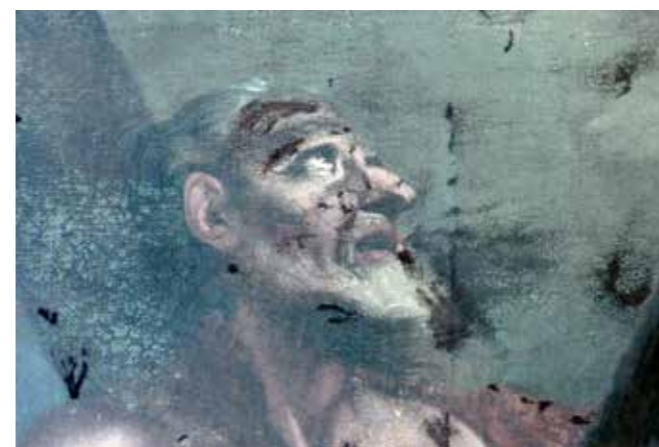
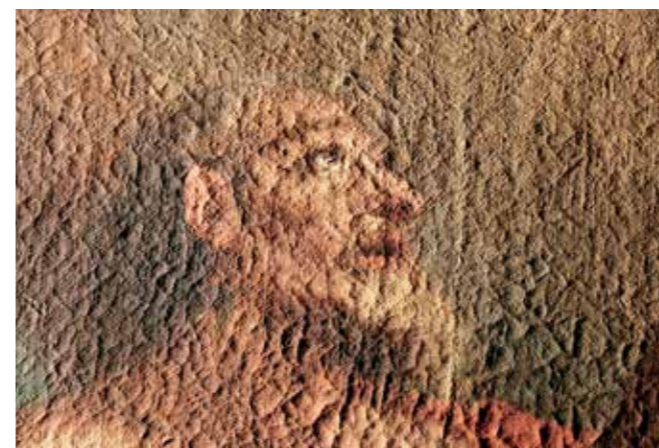
Ljubljana, Narodna galerija, Valentin Metzinger, Sv. Andrej, detalj obraza svetnika, posnet pri vidni svetlobi, UV-osvetlitvi in stranski osvetlitvi (foto: E. Frljak Gašparovič)

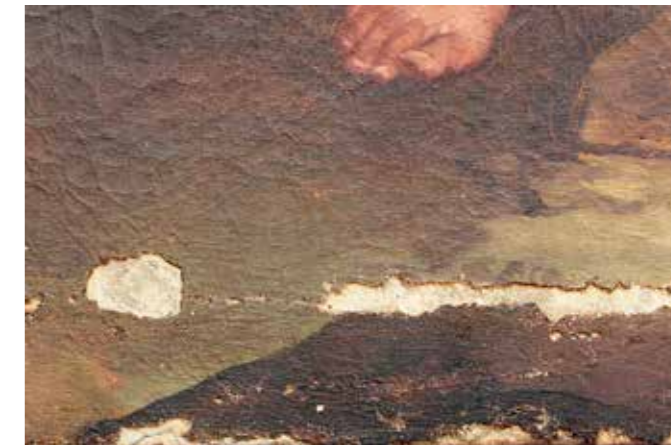
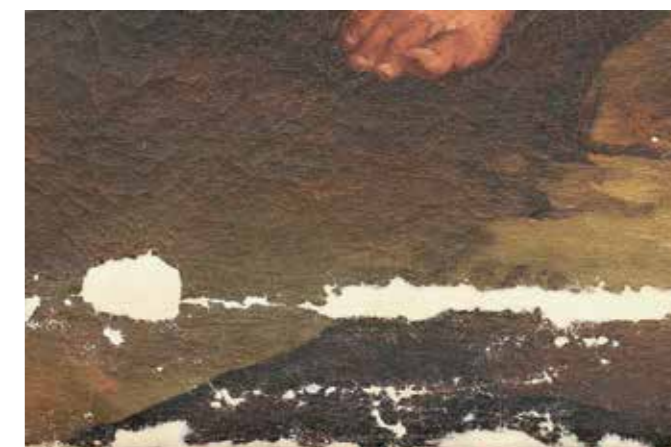
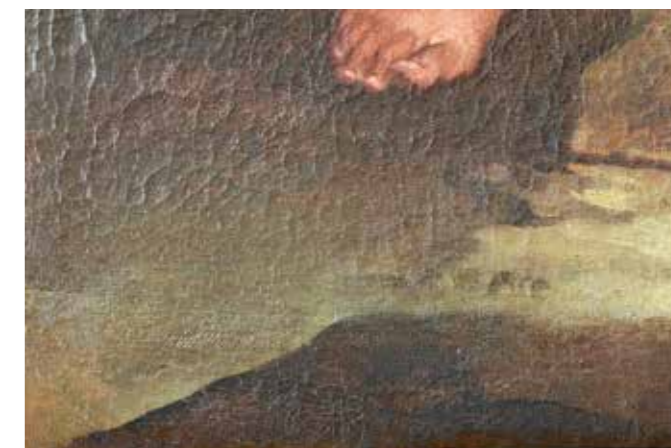
Ljubljana, Narodna galerija, Valentin Metzinger, Sv. Andrej, detalj poškodbe slikovnih slojev na spodnjem robu pred postopkom kitanja, po kitanju in po izvedbi retuše (foto: E. Frljak Gašparovič)

krede. Masa je bila na mesta poškodb nanescena z ustreznimi modelirkami, po postopku sušenja pa vanje zalikana z grelno lopatico. Sledila sta odstranjevanje odvečnega kita z White spiritom in imitiranje površinske strukture, ki je bila problematična predvsem na večjih zakitanih površinah. V ta namen so bili uporabljeni igle, posebni nastavki za grelno lopatico in platno, katerega tekstura je bila s pomočjo grelne lopatice odtisnjena na zakitano površino. Izolaciji zakitanih površin z 10-odstotno raztopino beljenega šelaka v etanolu je sledilo podlaganje retuše s kakovostnimi gvaši (Schmincke). Toni podlaganja so svetlejši in hladnejši od originalnega tona. Prvi fazi retuširanja sta sledila lakiranje slike z damar lakom in finalizacija retuše, ki se je izvajala s smolnimi (Gamblin Conservation Colors) barvami, v obliki črtic ali pikic (v t. i. *tratteggio* tehniki), lahko pa tudi z lazuriranjem, s ciljem, da se retuširani deli čim bolj približajo originalu, ne da bi se površina preveč zasitila. Deli, na katerih je bila barvna plast obrabljena do te mere, da je skozi prosevala rdečkasta podloga, so bili retuširani s pikicami in črticami, brez predhodnega podlaganja. Sledilo je čiščenje okrasnega okvirja. Nečistoča je bila s pozlate odstranjena s t. i. "Water in Oil" emulzijo, pripravljeno iz vode, Brijia L4 in izoektana. Leseni okvir je bil nato s tesarskimi deli prilagojen obliki podokvirja slike. Stiki profila letvic na spodnjem robu se po izvedbi mizarskih del niso ujemali, zato jih je bilo treba obrusiti in z epoksidno smolo domodelirati ter "povezati". Deli, s katerih je pozlata skupaj s podlogo odstopala in se krušila, so bili utrjeni s toplo 7-odstotno raztopino ribjega kleja. Poškodbe so bile zakitane s klejno-krednim kitom, pripravljenim iz 7-odstotnega zajčjega kleja in fino mlete bolonjske krede. Kit je bil na mesta poškodb apliciran s tankim čopičem. Postopku sušenja je sledilo prilagajanje kita površini originala z rahlo navlaženimi bombažnimi tamponi. Zakitani deli so bili na koncu izolirani z 10-odstotno raztopino šelaka v etanolu in podloženi z gvaši, sledilo je retuširanje pozlate. Večje poškodbe so bile pozlačene z lističi iz 23-karatnega zlata in s patiniranjem prilagojene tonu originala, deli, na katerih je bila pozlata zgolj obrabljena, pa so bili retuširani z voščeniimi zlatimi pastami. Robovi slike in notranji robovi okrasnega okvirja so bili po izvedbi vseh konservatorsko-restavratorskih posegov zaščiteni s klejnim trakom.

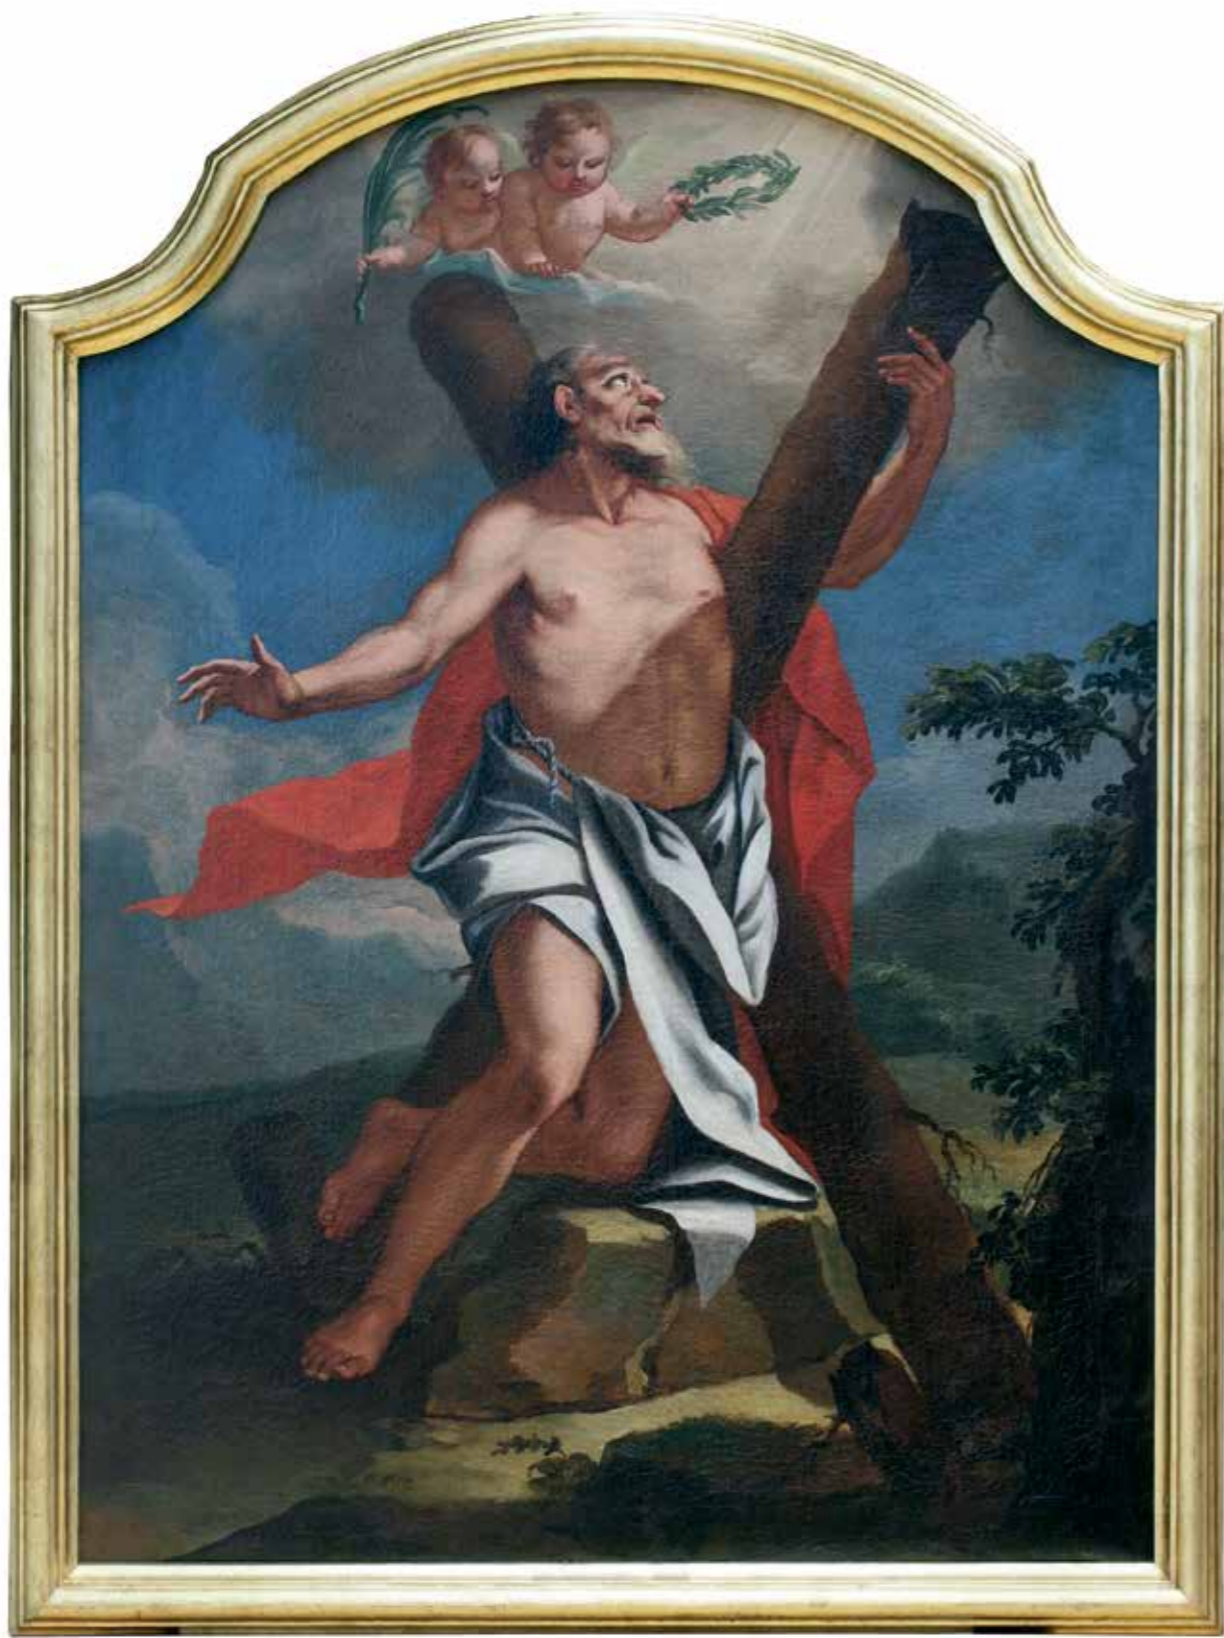
Ljubljana, Narodna galerija, Valentin Metzinger, Sv. Andrej, 18. stoletje, 132,5 x 96 cm, olje na platnu, stanje slike po konservatorsko-restavratorskem posegu (foto: E. Frljak Gašparović)

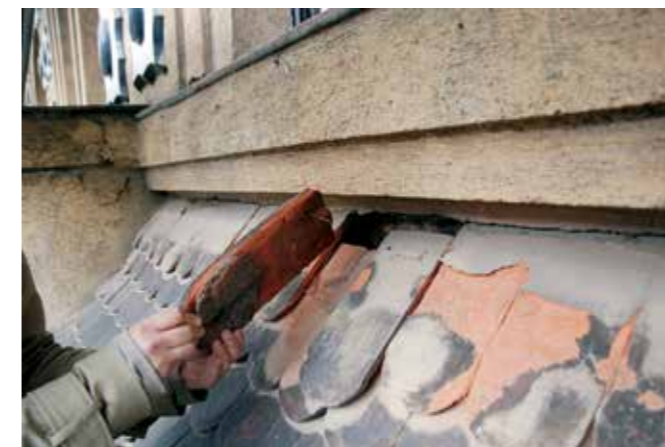
Ljubljana, Nemška hiša, prvotna opečna kritina z erudirano površino (foto: M. Režek Kambič, 2017)

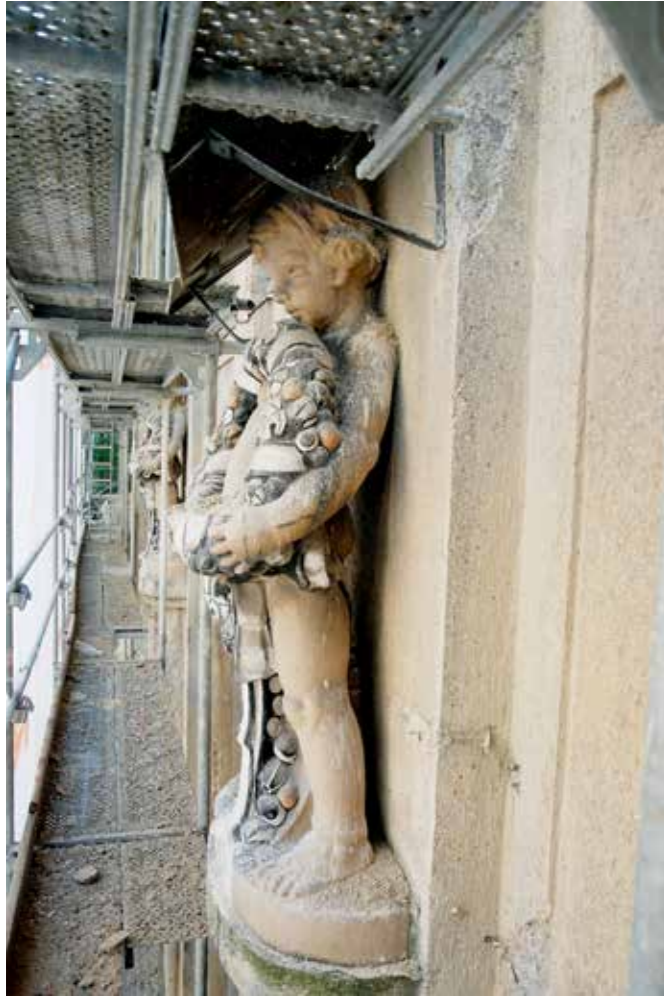
Ljubljana, Nemška hiša, kipi otrok z venci rož pred obnovo z že deformiranimi sekundarno dodanimi strešicami (foto: M. Režek Kambič, 2018)

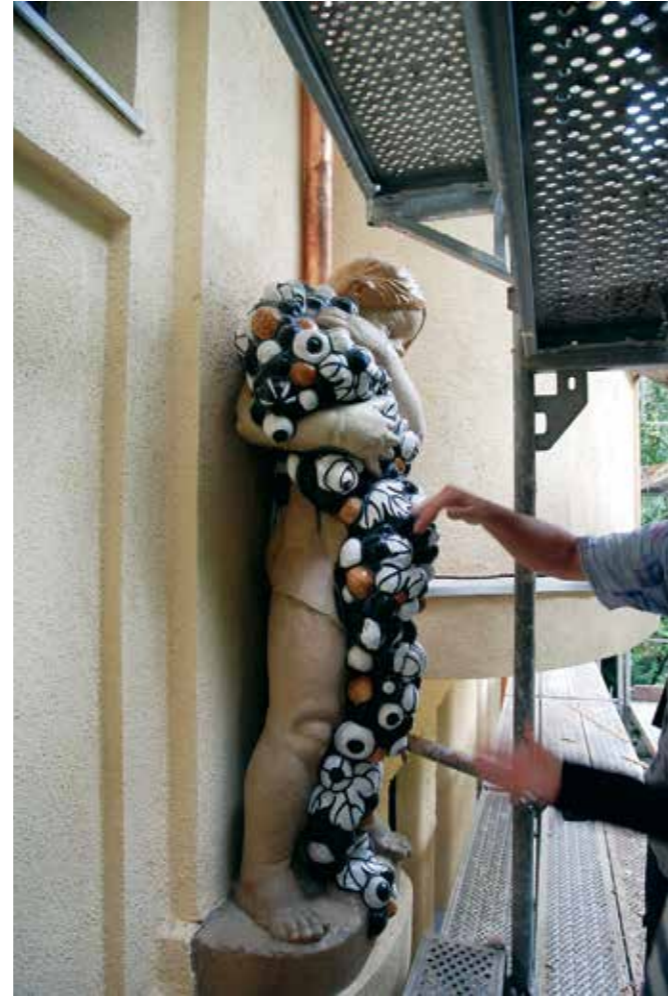
Ljubljana, Nemška hiša, kip otroka z girlando po konserviranju (foto: M. Režek Kambič, 2018)

kot iz še ohranjenih vzorčnih kosov posameznih ploščic, shranjenih v hiši. Obseg polaganja je bil prilagojen novemu stanju. Nekdanja notranja stena, ki danes zaradi vzpostavitve arkadnega hodnika za pešce predstavlja zunanjo steno, pa je bila oblikovno sodobno zasnovana in povezana s preostalo hišo z barvo in oblogami iz glaziranih ploščic. Pri obnovi likovnih prvin so bile uporabljene rešitve, ki so sledile načelu minimalne intervencije – konserviranju in minimalni domodelaciji ter lokalni retuši.

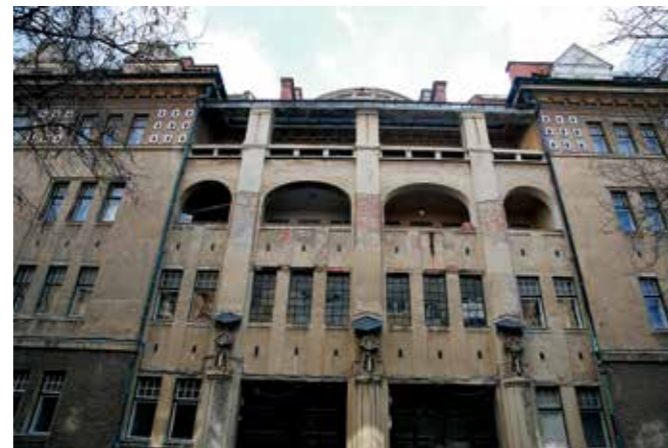
Ljubljana, Nemška hiša, severna fasada s posodobljeno stekleno streho in zaščitnimi strešicami nad kiparskim okrasom pred obnovo (foto: M. Režek Kambič, 2015)

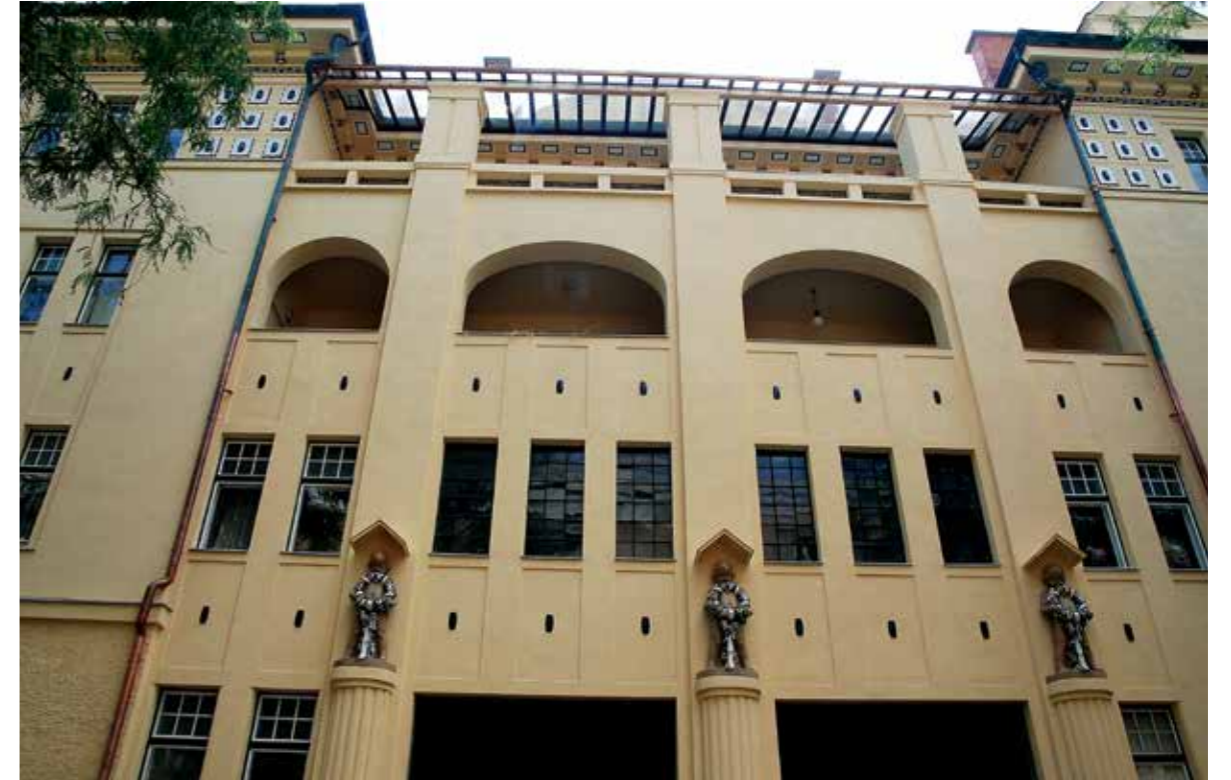
Ljubljana, Nemška hiša, severna fasada s posodobljeno stekleno streho in zaščitnimi strešicami nad kiparskim okrasom po obnovi (foto: M. Režek Kambič, 2018)

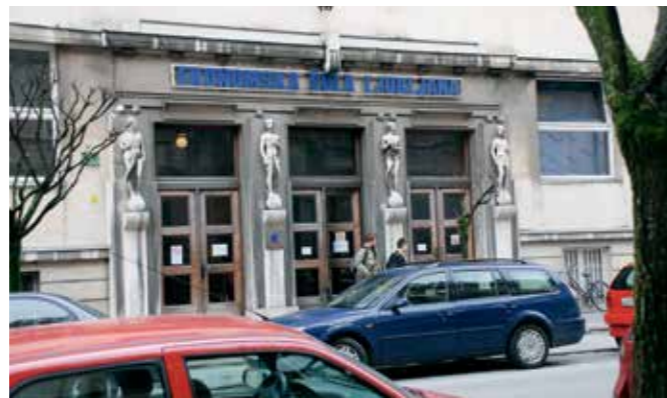
Ljubljana, palača ekonomske srednje šole, glavni portal pred obnovo (foto: M. Režek Kambič, 2006)

Lokalno je bilo treba uporabiti tudi karbonske lamele. Izvajalec je pri obnovi uporabil tehnologijo podjetja Roefiks. Konservatorsko-restavratorska dela so potekala skladno s postopki, opredeljenimi v konservatorskem načrtu. Čiščenje kamnitih prvin se je izvajalo z nizekotlačnim peskanjem pod pribl. 1,8 bara, pri trdovratnejših oblogah je bila uporabljena tudi pulpa. Sledila je domodelacija okruškov in manjkajočih prvin, ki je bila precej zahtevna, zato je bila finalno izvedena lokalna retuša z namenom tonskega poenotenja. Prijetno presenečenje je predstavljalo odkritje reliefa – grba kraljevine SHS v medaljonu portala ob Gregorčičevi ulici, ki je bil domnevno po drugi svetovni vojni debelo preplaščen z apnen cementno malto. Relief predstavlja dvoglavega orla s ščitom na prsih, z grbi Srbije, Hrvaške in Slovenije, kvalitetno likovno delo, ki smiselno dopolnjuje portal kot celoto. Globus na strehi, v osnovi izdelan iz bakrene pločevine, je bil demontiran in obnovljen v ateljeju. Zamenjan je bil kovinski podstavek z novim iz nerjaveče kovine. Prvotni napis Državna trgovska akademija, delno odkrit v sklopu izvedbe del na portalu ob Prešernovi cesti, ki je bil vklesan in nato preplaščen z debelim ometom, je bil osnova za izdelavo novega v enaki tipografiji črk.

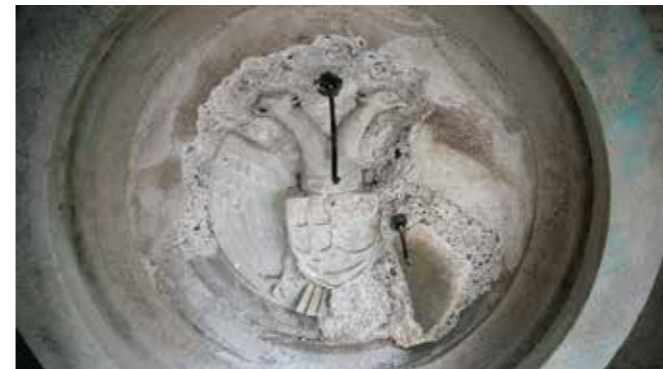
Ljubljana, palača ekonomske srednje šole, relief v medaljonu med odkrivanjem (foto: M. Režek Kambič, 2017)

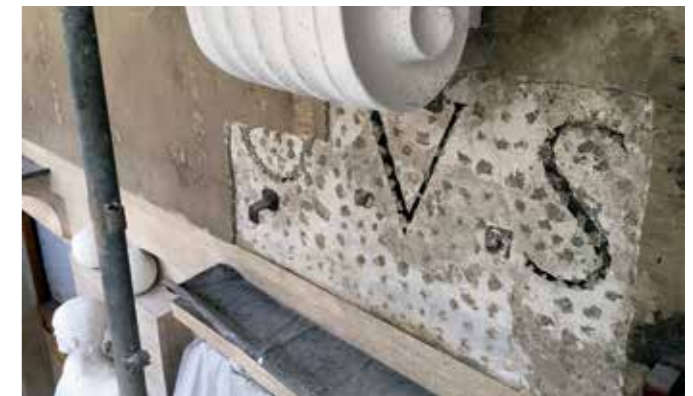
Ljubljana, palača ekonomske srednje šole, napis na glavnem portalu pod plastjo ometa (foto: M. Režek Kambič, 2017)

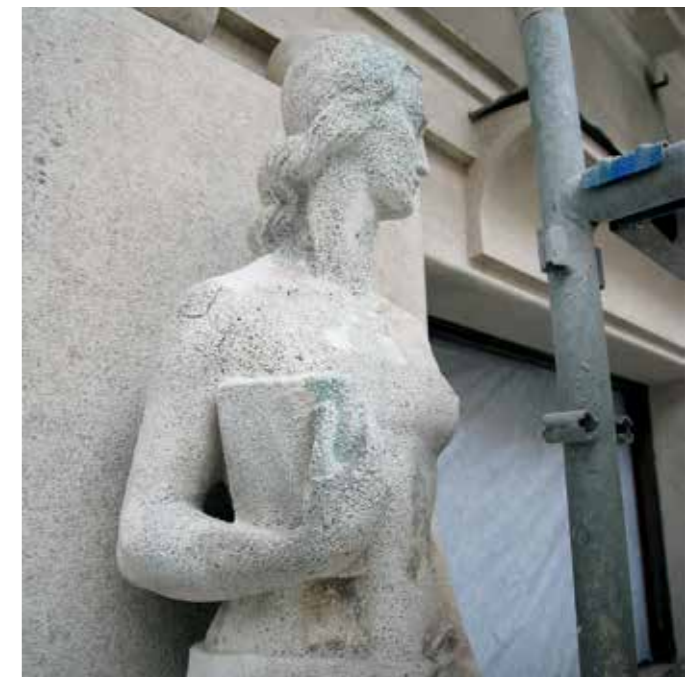
Ljubljana, palača ekonomske srednje šole, detajli kipov med čiščenjem (foto: M. Režek Kambič, 2017)

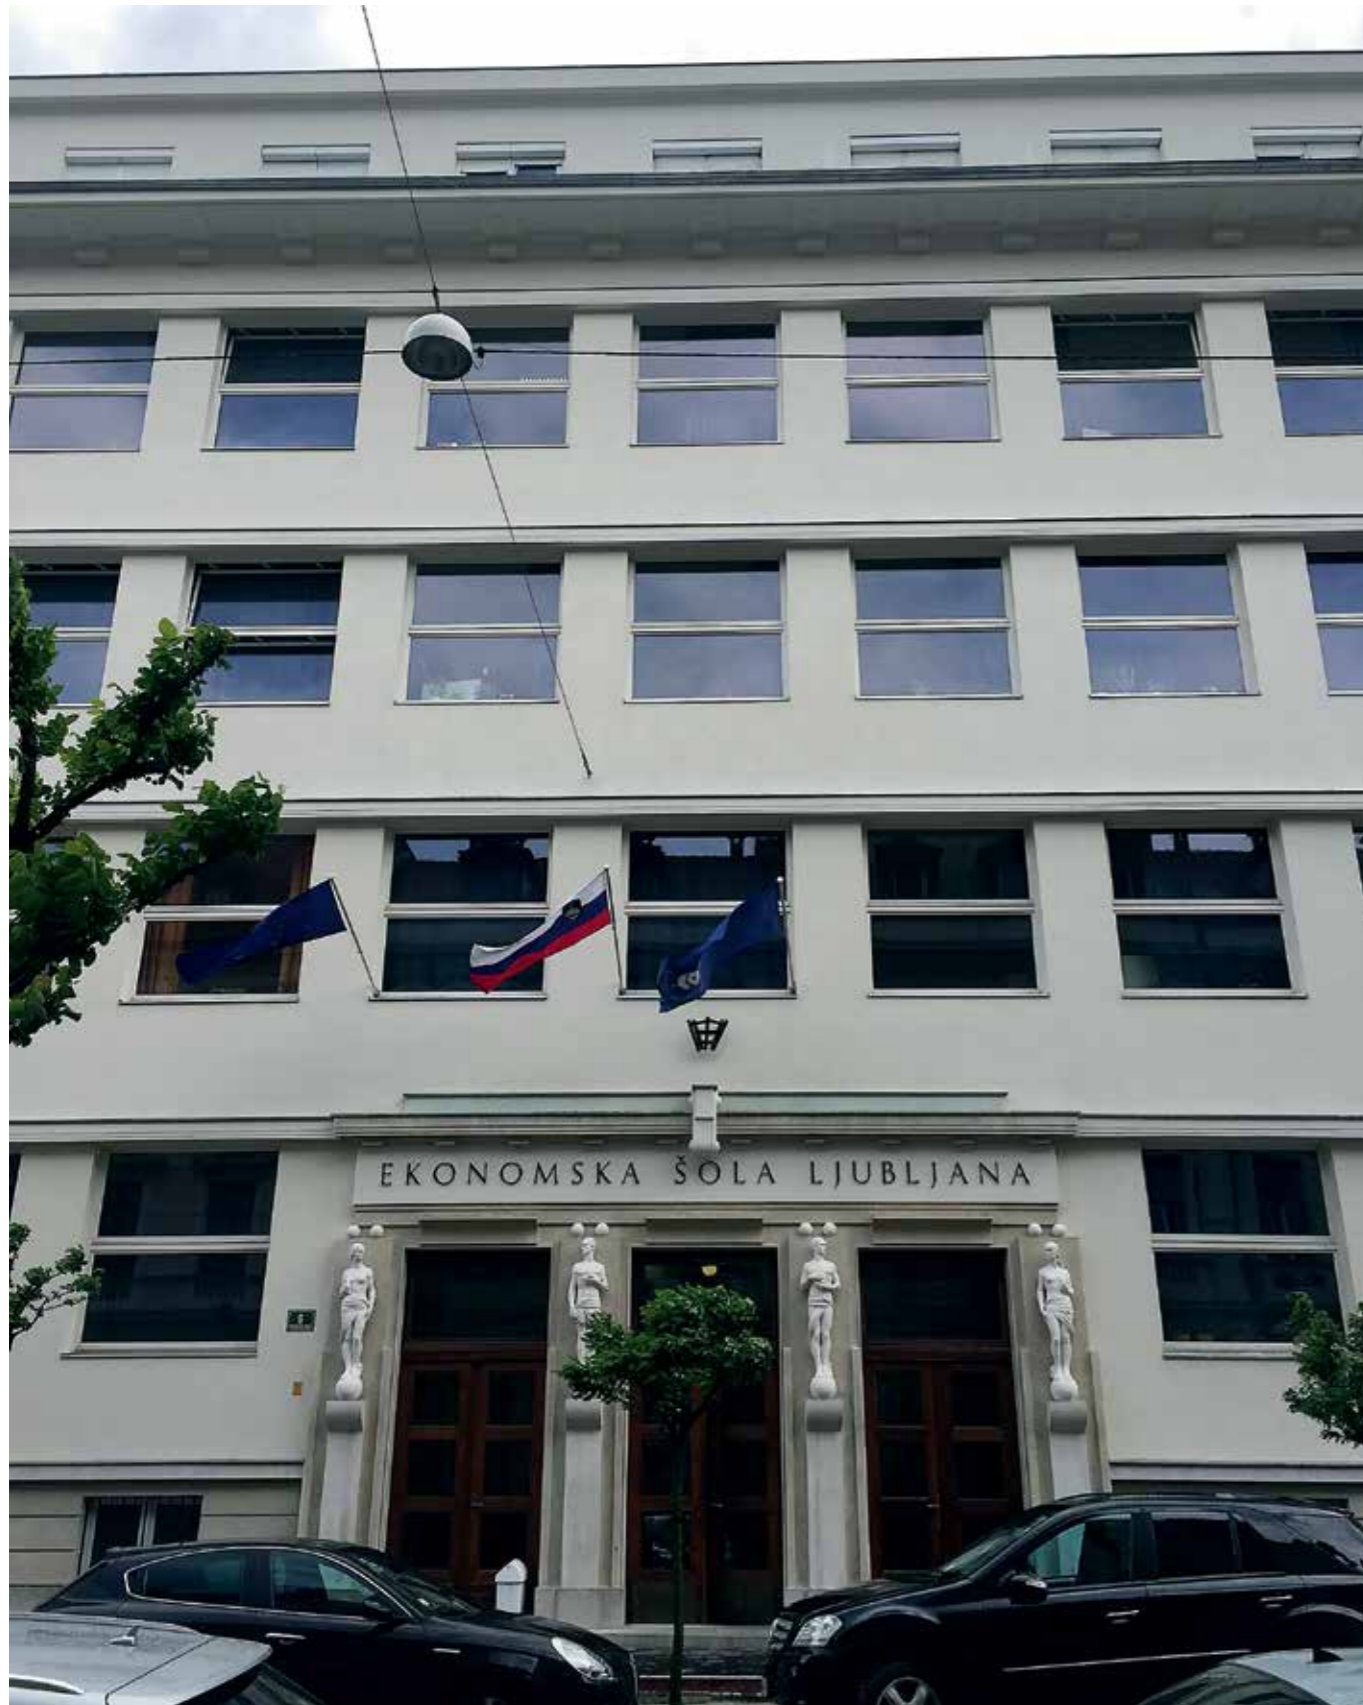
Ljubljana, palača ekonomske srednje šole, fasada ob Prešernovi cesti po obnovi (foto: M. Režek Kambič, 2018)

Zaradi konstrukcijskih napak in odstopanja finega od grobega ometa je bilo treba fini omet odstraniti v celoti. Širše razpoke so bile zapolnjene z injektirno maso, manjše pa so se povezale s sanirno mrežico in renovirnim ometom.

Z obnovo fasade je geometrijska čistost zasnove palače zasijala, hkrati pa je bila izboljšana tudi stabilnost stavbe. Cilji obnove so bili tako doseženi.

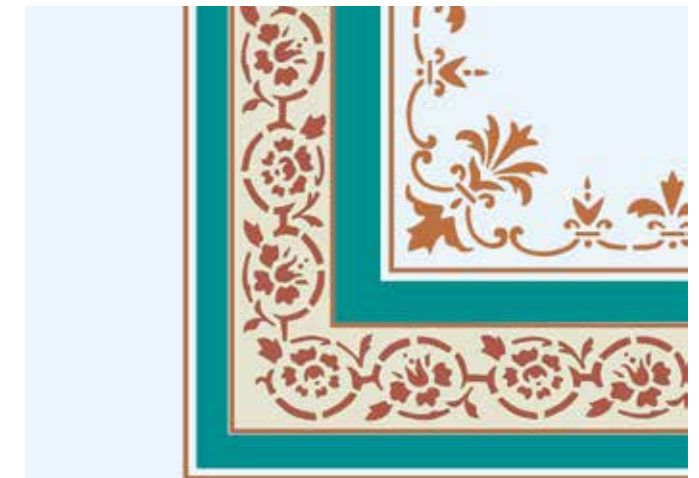
Ljubljana, samostan sv. Jožefa, poslikava na hodniku (foto: K. Pohl)

V sklopu sondažne raziskave hodnika je bila na stropu odkrita šablonska dekorativna poslikava z manjšim tekočim vzorcem. Poslikava je bila odkrita v obsegu, ki je zajel ponavljajoči se vzorec, podrobneje dokumentirana in prerinana. Izdelana je bila tudi računalniška rekonstrukcija.

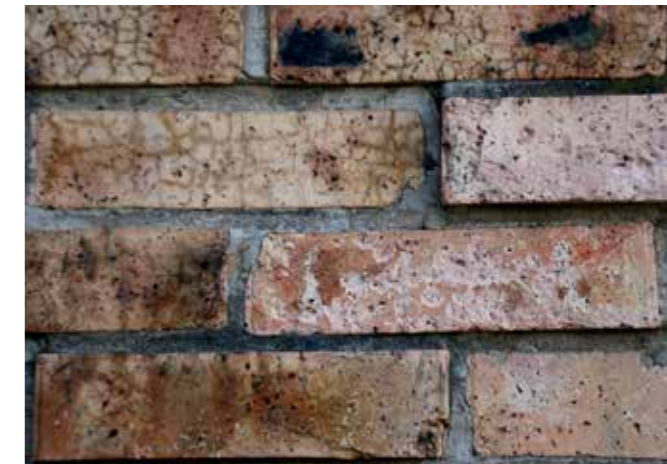
Na opečnati površini fasade so bili opaženi odkruški na robovih in vogalih opek, pojavljali so se tudi odstopanje in luščenje zgornje plasti in mrežna razpokanost površine. Fuge med zidaki so bile v razmeroma dobrem stanju. Na posameznih fugah so bili prisotni odprti stiki med fugirnim materialom in opeko, ponekod so bile na fugirnem materialu prisotne vertikalne razpoke, predvsem kot posledica zmrzovanja. Odvezeti so bili vzorci opečnih zidakov in preiskana je bila njihova odpornost proti vplivom zmrzovanja oz. odtaljevanja. Zidaki so brez poškodb zdržali približno 12 ciklov izmeničnih zmrzovanj in odtaljevanj.

Ljubljana, soseska Ferantov vrt, značilne poškodbe fasadne opeke (foto: T. Adamič)

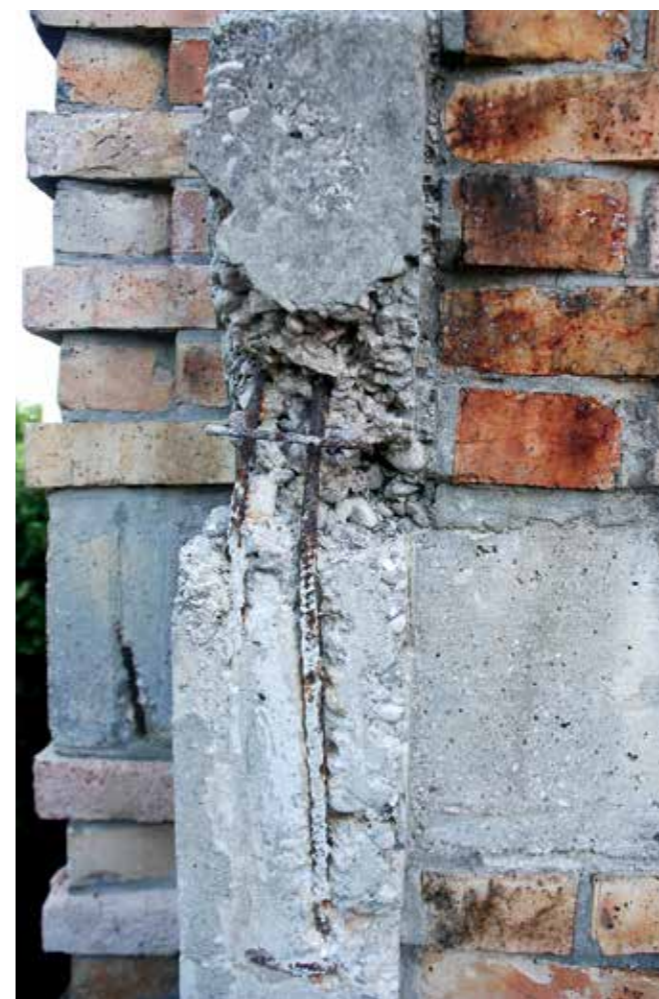
Ljubljana, soseska Ferantov vrt, odpadanje krovnih plasti betona in korozija armaturnih palic (foto: T. Adamič)

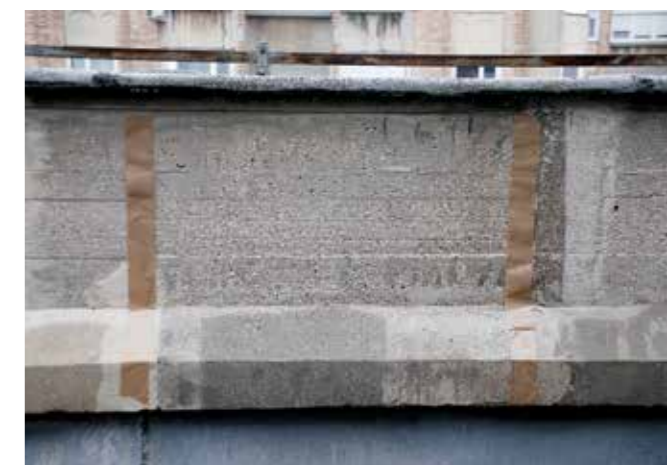
Ljubljana, soseska Ferantov vrt, blok B, vzorčno polje sanacije vidnega betona (foto: T. Adamič)

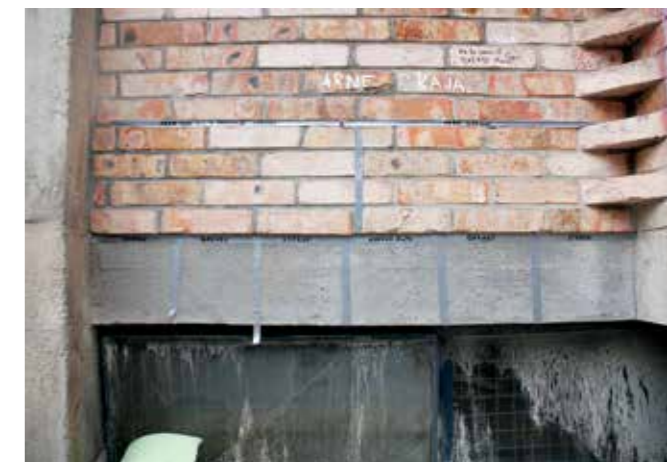
Ljubljana, soseska Ferantov vrt, vzorci čiščenja na opečnati in betonski površini (foto: T. Adamič)
