Varstvo spomenikov poročila

54

Zavod za varstvo
kulturne dediščine Slovenije

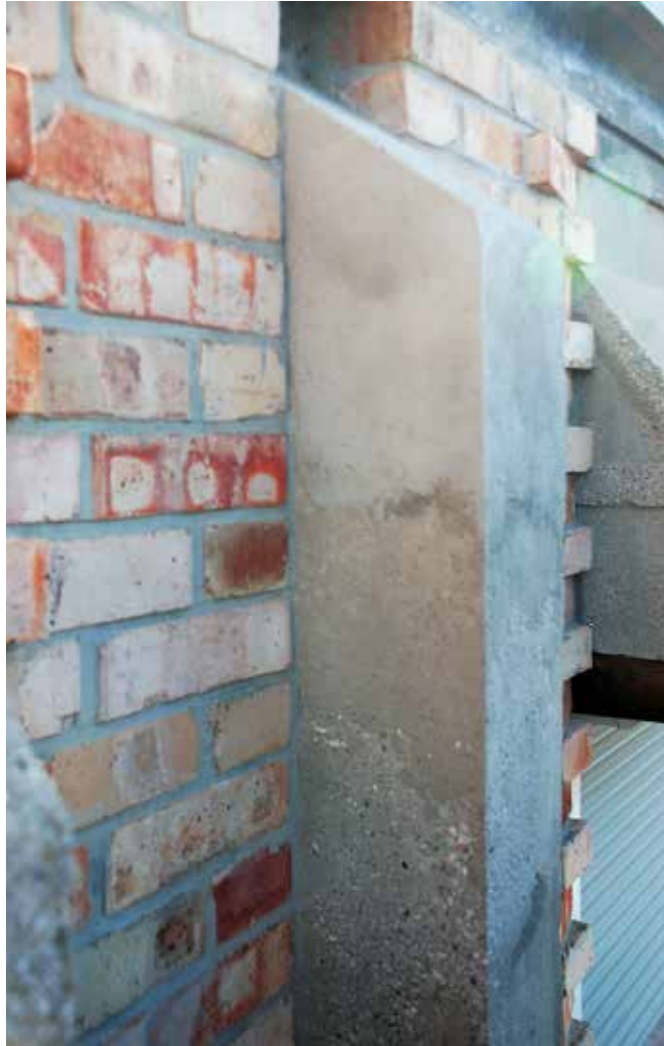
Ljubljana, soška Ferantov vrt, obnovljena fasadna prvina iz vidnega betona (foto: T. Adamič)

materialov in aplikacij, d. o. o., oktober 2004). Opravljeni so bili detajlni pregled stanja, meritve globinske karbonatizacije betona, meritve debelin zaščitnih plasti betona nad armaturo in preiskave zmrzlinke odpornosti opečnih fasadnih zidakov. Iz poročila je razvidno, da so poškodbe na konstrukcijskih prvinah predvsem posledica korozije armaturnih palic, do katere je prihajalo zaradi premajhnih zaščitnih plasti betona nad armaturo. Zaradi karbonatizacije betona armaturne palice niso imele zaščite, saj s karbonatizacijo pada pH vrednost betona, ki na ta način izgublja zaščitno sposobnost, posledica pa je korozija armature. Ta se kaže v razpokah ter odstopanju in odpadanju krovnih plasti betona nad armaturo, najbolj izrazito na vogalih in na tenkostenskih prvinah, kot so npr. cvetlična korita na balkonskih nišah. Armaturne palice so bile razgaljene in neposredno izpostavljene atmosferskim vplivom. Po razpokanju krovne plasti betona je bila hitrost napredovanja korozijskega procesa močno pospešena, zato sta se globina in s tem obseg korozije hitro širila. Pri pregledu stanja s fenolftaleinskim testom na različnih lokacijah je bila izmerjena globina karbonatizacije betona med 0,5 cm do največ 1,8 cm, debeline zaščitne plasti betona nad armaturo pa so bile v delu korodirane armature od 0,5 do 1,5 cm. Posamezne armaturne palice so bile prisotne neposredno pod površino betona oziroma na njej. Iz ocene stanja je bilo mogoče razbrati, da so poškodbe na armiranobetonskih prvinah v glavnem posledica korozije armaturnih palic. Posamezni okruški na površini betona so nastali tudi zaradi izravnave površin s cementno malto in nadgradnjo vertikalnih izzidkov ob okenskih oseh in na vogalih v času gradnj. V manjšem obsegu, predvsem na horizontalnih in poševnih površinah, so bile prisotne zmrzlinke poškodbe in sprane površine betona. Za sanacijo poškodb je bila izbrana lokalna repasivizacija in omejitev vode v betonu s površinsko zaščito.

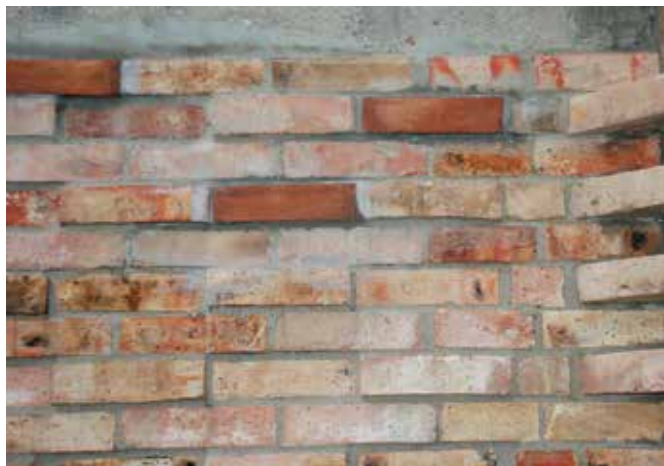
Ljubljana, soška Ferantov vrt, zamenjava poškodovanih fasadnih opek (foto: T. Adamič)

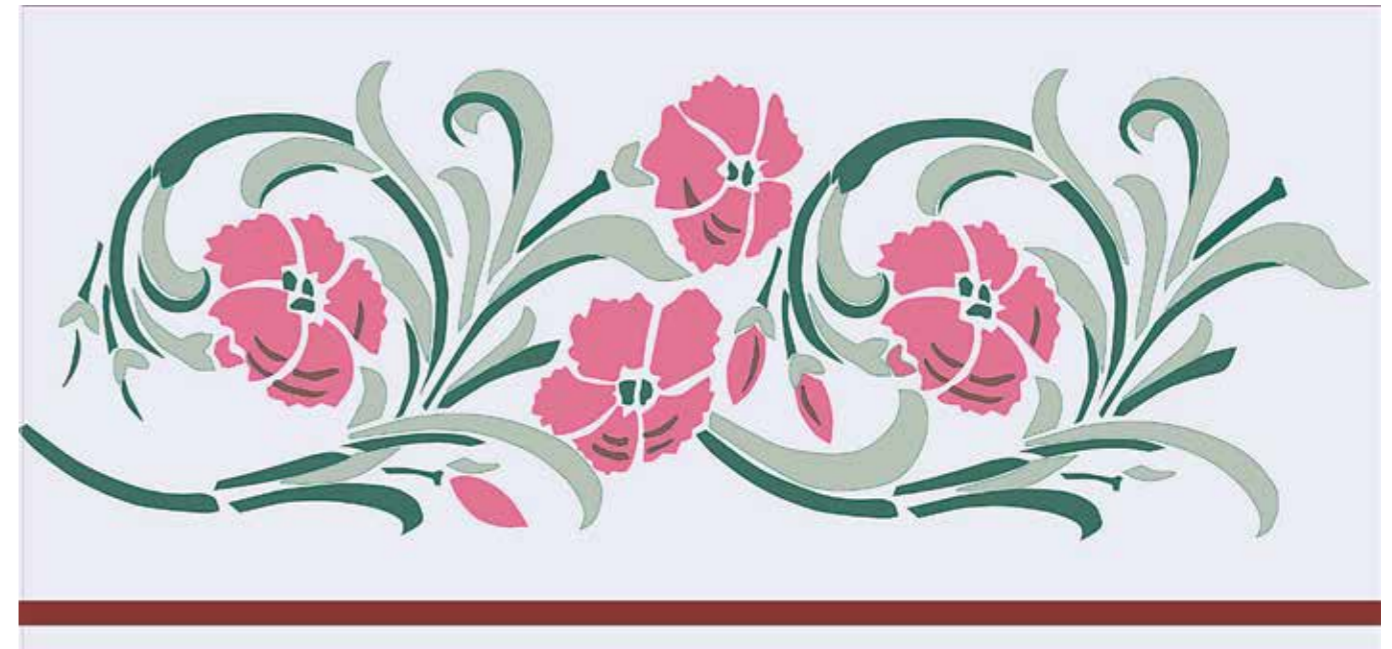
Ljubljana, Ulica Janeza Pavla II. 8, Vila Olaf, novoodkrita poslikava na stopnišču (foto: K. Pohl)

Predhodno je konservatorica-restavratorka Katja Pohl izvedla preliminarno sondiranje ometov in opleskov na stopnišču in v prezentativnih prostorih hiše (servisni prostori so bili izvzeti), v sklopu katerega so bile na stopnišču in v treh prostorih odkrite prvotne dekorativne šablonske poslikave. Glede na kronologijo slikovnih plasti segajo poslikave najverjetneje v čas izgradnje stavbe. V splošnem so bile slabo ohranjene, vendar ponekod dovolj za podrobnejšo določitev vzorca in dokumentacijo. Tehnologija poslikav je secco tehnika na apneni omet. Cvetlični motivi poslikav so izvedeni v tipični secesijski maniri, v dveh do treh barvnih tonih. Upodobljeno cvetje variira od prostora do prostora, motiv se med prostori nikjer ne ponovi. Vzorci poslikav so bili odkriti v obsegu, ki je omogočal podrobno dokumentiranje celotnega ponavljajočega se vzorca, in prerinani. Izdelana je bila tudi računalniška rekonstrukcija.

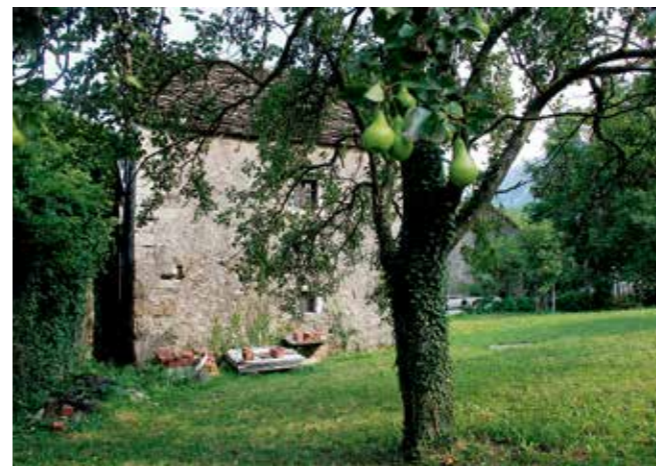
Rodmanov hram v Lozicah pred obnovo kamnite kritine (foto: A. Ščukovt, 2017)

Na podlagi rednih ogledov stanja stavbe in kamnite strehe, ki pokriva ta kulturni spomenik, smo ugotovili, da je kamnita kritina iz skrl dotrajana. Streha stavbe je pokrita s ploščami lapornatega peščenjaka lokalnega izvora. Največje plošče so dimenzije okrog 80 x 50 cm, najmanjše do 30 x 30 cm. Kakovost plošč je slaba, saj so se plastile na tanjše dele. Da bi preprečili potencialne poškodbe na strešni konstrukciji, ki je razmeroma v dobrem stanju, in zamakanje v objekt, smo morali opraviti nujna investicijska vzdrževalna dela, zamenjati dotrajano kritino in stabilizirati zidove v nadstropju objekta.

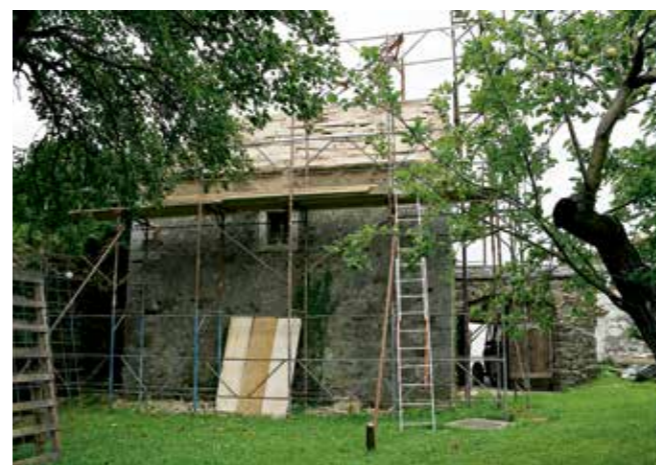
Rodmanov hram v Lozicah, streha po odstranitvi kamnite kritine (foto: A. Ščukovt, 2018)

Izbrani izvajalec gradbenih del Marko Rovtar, GM Rovtar, d. o. o., Skrilje, Dobravlje, je streho osnovnega objekta na novo popodil z deskami, saj so bile stare dotrajane in nagnite. Nanje je izvedel sekundarno kritino in nato streho prekril s kamnito kritino. Čeprav je v bližnji okolici še vedno mogoče dobiti lokalni material, na primer na Nanosu ali v dolini Pasjega repa, skrl tam ni bilo možno lomiti, ker to preprečuje rudarski zakon. Zato je danes objekt prekrit z razpoložljivimi rezanimi kamnitimi ploščami iz kamnoloma pri Povirju, ki so jih pripravili v podjetju Kamnoseštvo Tavčar. Nadstrešnica objekta pa je ponovno pokrita z izvorno korčno kritino.

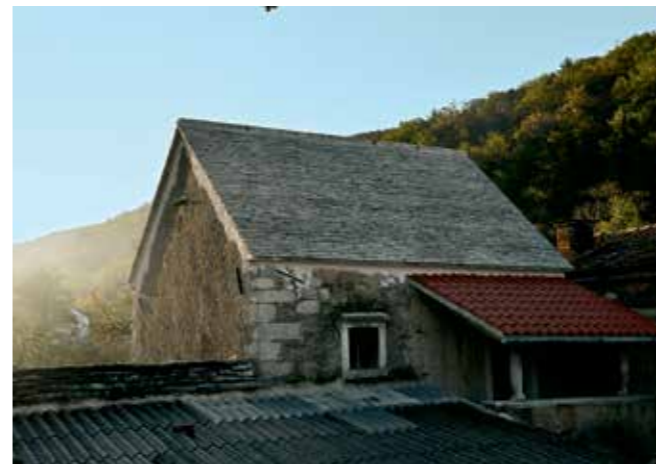
Rodmanov hram v Lozicah, streha, pokrita s kamnito kritino iz kamnoloma pri Povirju (foto: A. Ščukovt, 2018)

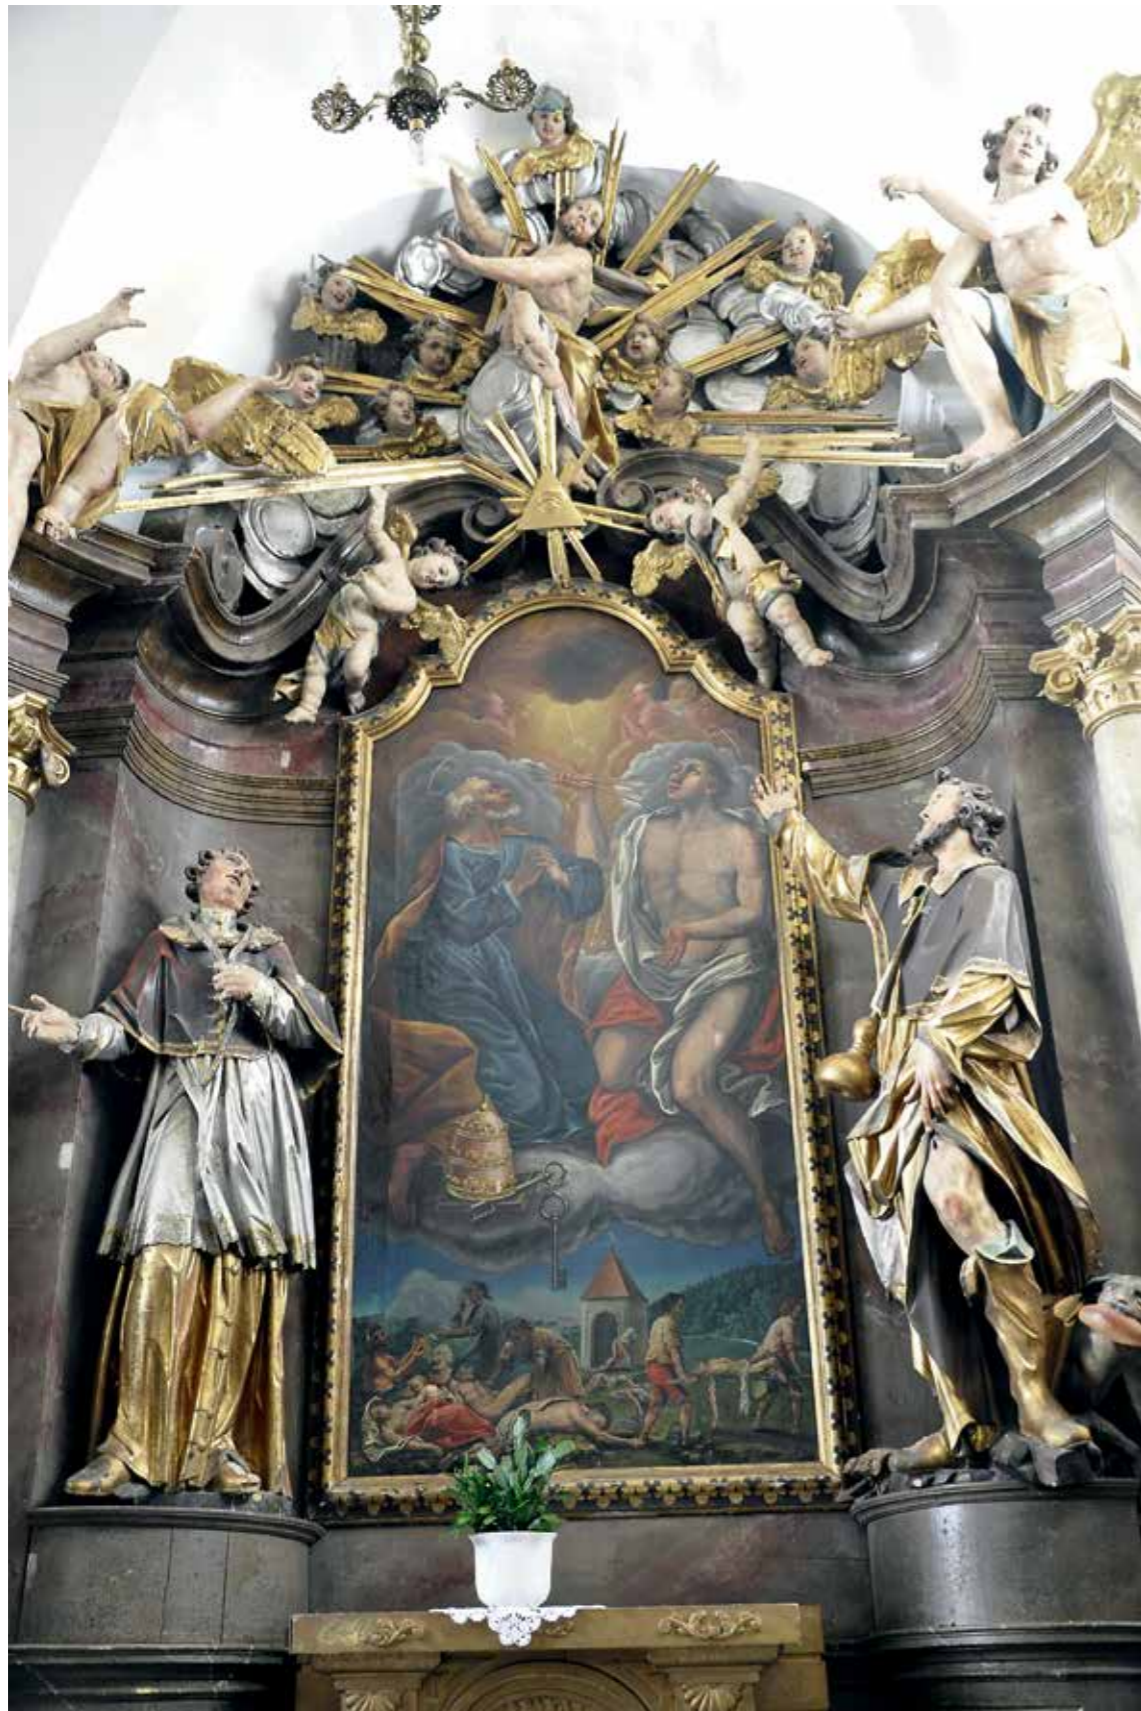
Leseni oltar iz prve polovice 18. stoletja je delo Jožefa Strauba, priznanega baročnega kiparja. Restavrirani oltar je sestavljen iz lesene kulise ter polihromiranih kipov angelov in svetnikov. V spodnjem delu sta kipa sv. Karla Boromejskega in sv. Roka. Na atiki oltarja so štirje angeli ter devet angelskih glav s perutmi. V osrednjem delu stoji kip Jezusa Kristusa z žarki in posrebrenimi oblaki. Lesena plastika je bila v zelo slabem stanju, les je bil preperel in prhel, barvna plast in pozlata sta se luščili. Roke in žarki so bili odlomljeni.

Na kipih so bili v preteklosti že narejeni neprimerni posegi. Za spajanje delov so uporabljali žeblje, ki so korodirali. Krila angelov so bila polomljena in z zadnje strani prepleljena s platnom. Krila velikih angelov so bila utrjena s kosi lesa. Kipi in draperija so bili preslikani. Na oblakih so bili na originalno polirano srebro položeni aluminijasti lističi, prav tako tudi čez pozlato. Lesena kulisa je bila v celoti preslikana z dvema plastema barve. S sondiranjem oltarnih kulis je bila odkrita originalna pozlata. Stebri so bili posrebreni in marmorirani v modrih odtenkih. Oltarna slika je bila skoraj v celoti preslikana. Po demontaži oltarja so bili najprej utrjeni prepereli deli (krila angelov, draperija in roke). Odstraniti je bilo treba preperel lesni prah. Les je bil z zadnje strani utrjen z raztopino palaroida B72 (7- do 10-odstotno). Pri pozlačenih kosih se je najprej utrdila površina z akrilno emulzijo. Kredna osnova na inkarnatu in pozlati je bila utrjena in začasno zaščiten z japonskim papirjem. Najprej so bili premazani vidni žebliji z epoksidnim lepilom EP 421, na lepilo je bila nanesena mešanica lesnega lepila in žagovine, nato je sledil premaz s kredno osnovo. Sledilo je suho in nato mokro čiščenje nečistoč na kulisi. Čiščenje je bilo mehansko in kemično z različnimi topili, geli in skalpeli. Zaradi problemov pri čiščenju preslikav je bil vzet vzorec inkarnata s prsta angela, ki so ga analizirali v laboratoriju Naravoslovnega oddelka Restavratorskega centra. Rezultati preiskav so pokazali, da je bil inkarnat preslikan, za vezivo je bilo uporabljeno hitro sušeče se olje. Odstranjevanje preslikave je bilo možno le mehansko. Originalna poslikava inkarnata ima rumenkasto podlogo, ki vsebuje kalcijev karbonat in proteinsko vezivo, klej. Sledi poslikava s slojem laka iz naravne smole. Preslikave na draperiji in delno na inkarnatu je bilo mogoče odstraniti z gelom iz acetona in Klucela H. Vsa retuša je izvedena v tehniki črtkanja in z barvami na osnovi smol. Pri lakiranju

Makole, cerkev sv. Andreja, stanje oltarja pred restavratorskim posegom (A. Šiles, 2017)

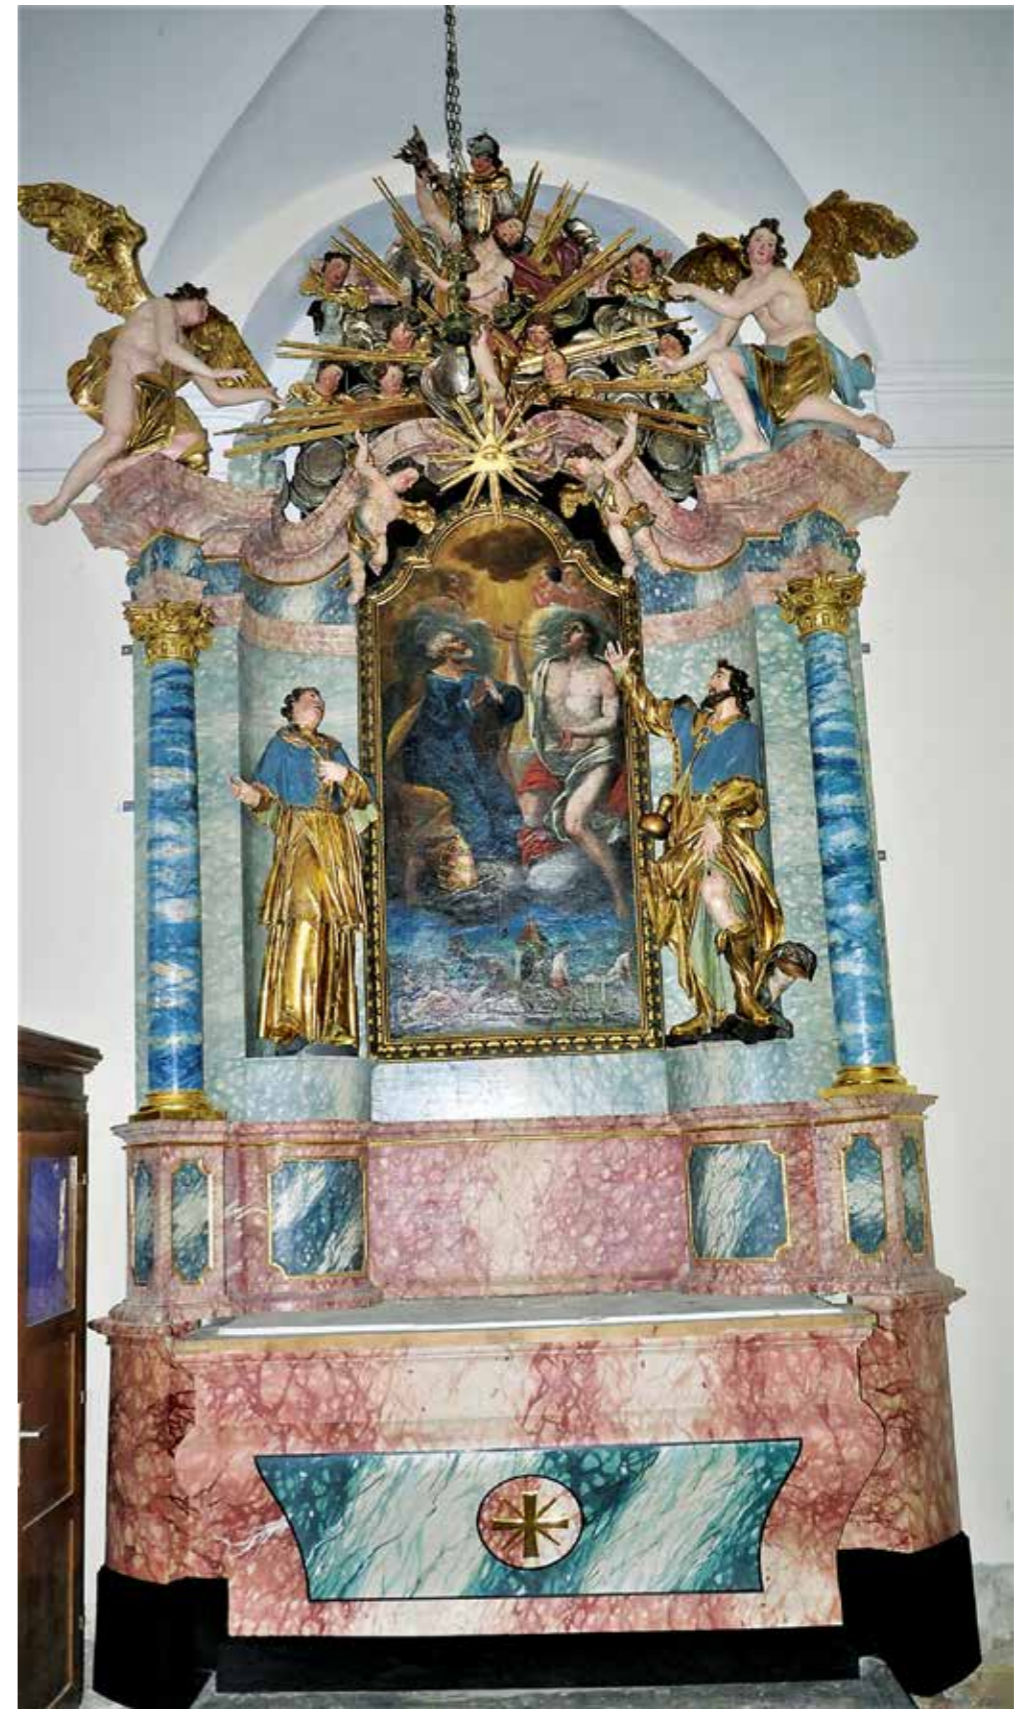
Makole, cerkev sv. Andreja, stanje oltarja po restavratorskem posegu (A. Šiles, 2017)

je bil uporabljen saten lak Lascaux. Po sondiranju so bili votli deli rok, kril in draperije napolnjeni z mešanico fine lipove žagovine in poliestrske smole. Narejena je bila rekonstrukcija manjkajočih delov (prstov in delov draperije). Preslikave na kulisah so bile odstranjene mehansko. Na mestih, kjer je bil original premazan s šelakom, sta bila uporabljena mehansko čiščenje in spiranje z alkoholom. Na antependiju ni bilo ohranjene originalne poslikave, zato je bil s soglasjem

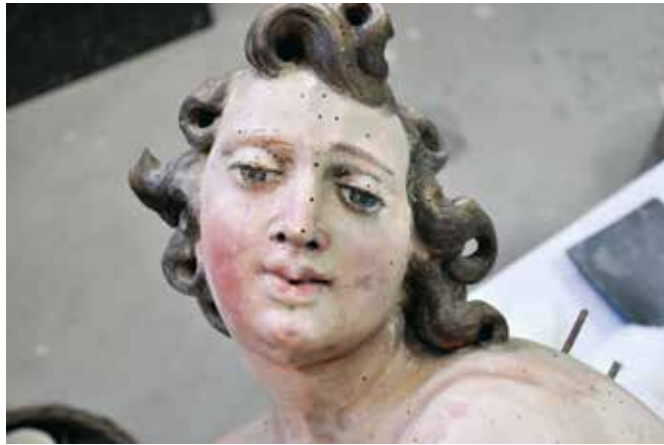
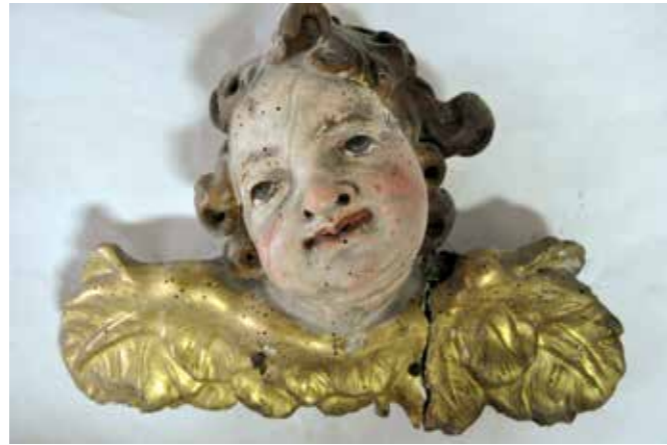
Makole, cerkev sv. Andreja, detajl glave angela pred restavriranjem (A. Šiles, 2017)

Makole, cerkev sv. Andreja, glava angela pred pričetkom restavriranja (A. Šiles, 2017)

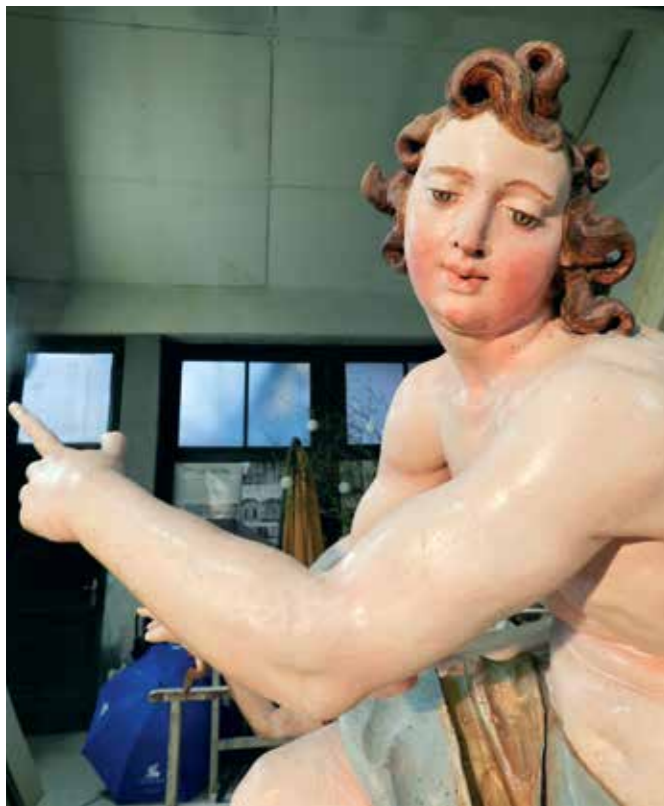
Makole, cerkev sv. Andreja, angel po odstranitvi preslikave (A. Šiles, 2017)

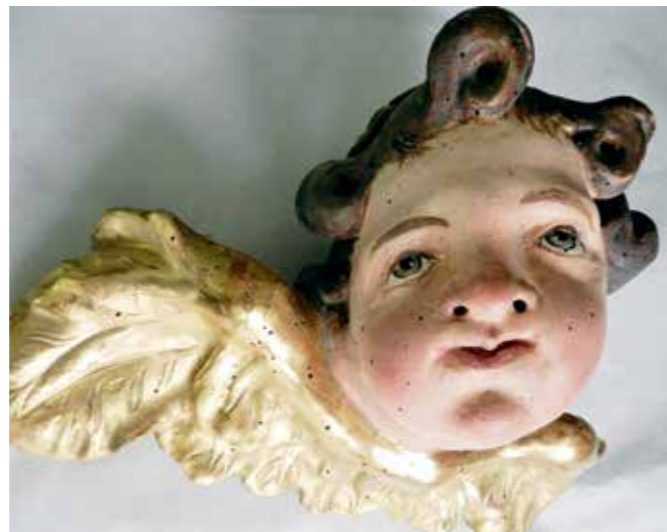
Makole, cerkev sv. Andreja, glava angela med restavratorskimi posegi (A. Šiles, 2017)

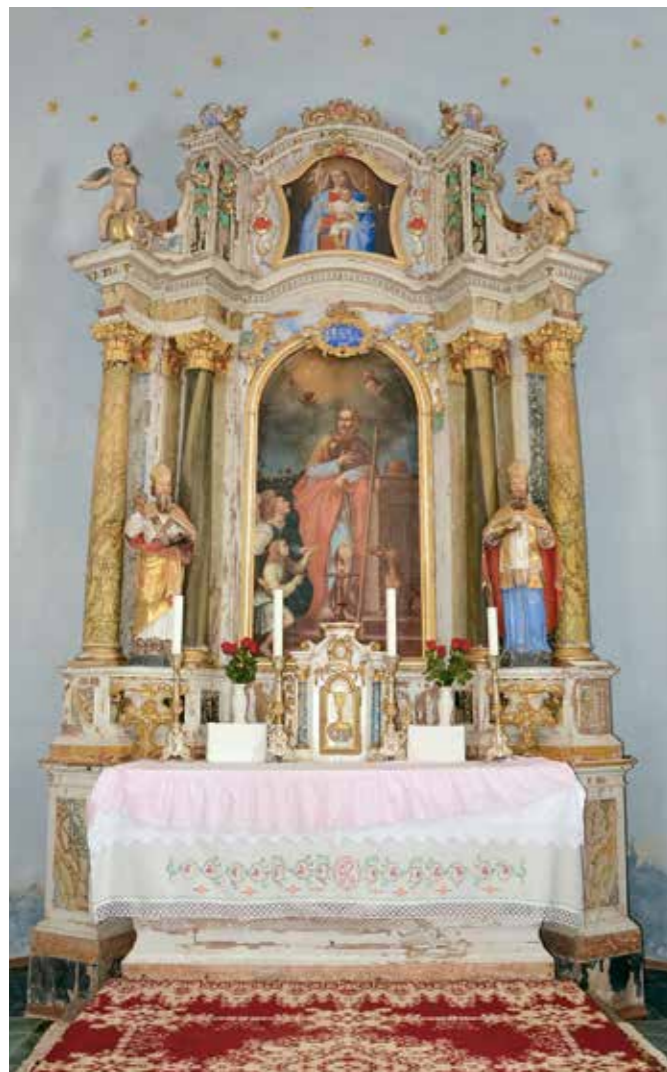
Mala Bukovica, cerkev sv. Roka, glavni oltar pred obnovo (foto: M. Osojnik)

Najprej je bil oltar z destilirano vodo očiščen debelih nanosov prahu in nečistoč. V celoti je bil zastrupljen z *Antitarlo* – *Timpest* in zapakiran skoraj šest mesecev. Preventivno je bil premazan z *Borosolom*. Mizarska obnovitvena dela so

zahtevala ravnanje desk, lepljenje, mozničenje, prilagoditev oltarne menze novim dimenzijam, izdelavo manjkajočih profilov, zobkov, nekaj lesenih vstavkov v spodnjem delu, kjer je bilo zaradi stabilnosti utrjevanje premalo, ter prilagoditev zaradi višje stopnice. Domačini so sanirali spodnji nastavek, ki je bil prvotno na zemlji, zato je prišlo do nekaj centimetrov razlike. Sledilo je dolgotrajno večkratno utrjevanje okrasja, angelcev in kipov s 7-odstotnim *Paraloidom B - 72*. S tem so se utrdili tudi ostanki pozlate s podosnovo, ki je bila ekstremno občutljiva. Po odstranitvi faceinga z oltarja se je barvna plast s podosnovo še utrjevala s 7-odstotno raztopino *Akrylcleber 498 HV - Lascaux* v vodi preko japonskega papirja. Slika iz atike Marija z detom je zahtevala izdatno utrjevanje, saj je bila praktično brez veziva, utrjevala se je tudi v tlačni mizi, da se je barvna plast s podosnovo bolje fiksirala. Oltarna slika sv. Roka je bila očiščena umazanije, sanirani sta bili dve raztrganini, utrjevala se je z *Akrylklebrom 498 HV* v tlačni mizi. Nečistoče smo odstranjevali z blagim A4 ali alkoholom ali

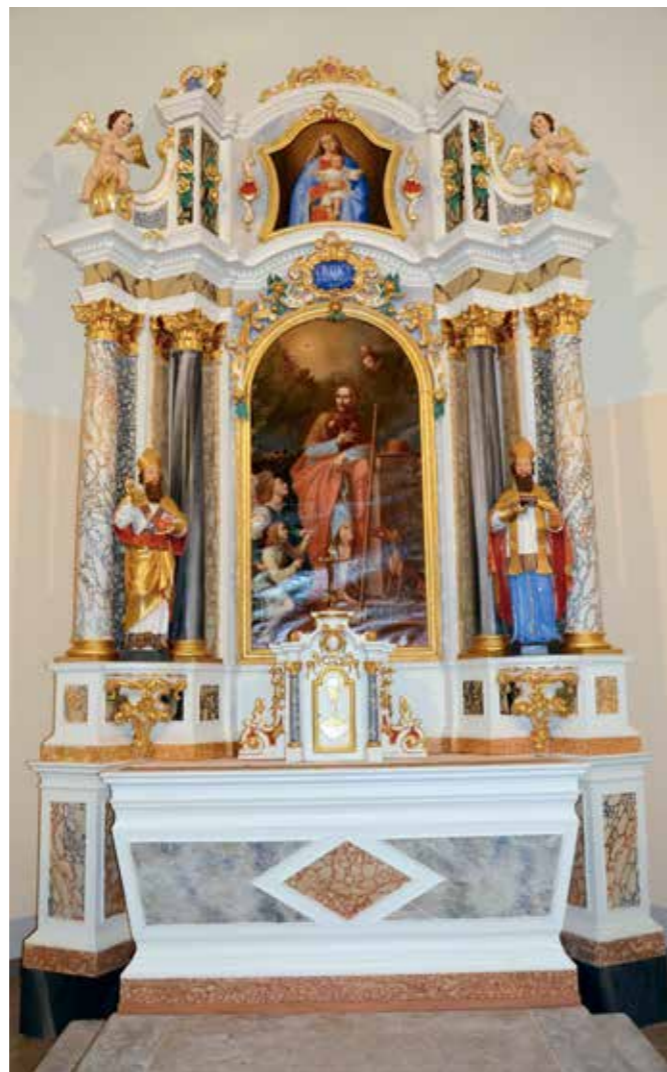
Mala Bukovica, cerkev sv. Roka, glavni oltar po obnovi (foto: N. Jazbec)

acetonom, nečistoče s pozlate pa z *Fulgentinom* in recepturami restavratorki ZVKDS Marte Bensa. Mnogo izgubljenega cvetličnega okrasja smo rekonstruirali, originalne koščke zleplili, fiksirali in uspelo nam jih je sestaviti v celoto, tudi zahvaljujoč črno-beli fotografiji iz arhiva ZVKDS, OE Nova Gorica. Nekaj elementov je bilo na novo izrezbarjenih v lesu (npr. perutke), nekaj oblikovanih z *Aralditom HV 427*s pomočjo armatur, nekaj ponavljajočih se elementov pa smo po izdelavi kalupov odlili v umetni masi *Aquares + žagovina*. Večje luknje, vogale in ipd. smo zaradi stabilnosti kitali z *Aralditom HV 427*. Za srednje velike poškodbe, odrgrnine, luknjice od črvov smo uporabili kit za les. Akrlinokredna masa za podosnovo je bila po več poskusih in izsledkih analize vzorca, opravljene v Restavratskem centru, pripravljena iz *Gesso (Guardi) + Primal SF 016* + bolonjska kreda + laneno olje + voda. Grund smo nanašali po klasični metodi od redkih nanosov do gostejših in nazaj v sedmih nanosih. Le tako smo dosegli visoko spoliranost in sijaj, ki je potreben za imitacijo belega marmorja, kakor je bil mišljen v originalu. Za vse ostale poslikave in pozlate smo uporabili enak grund brez lanenega olja. Ker je bila klejno-kredna podlaga v originalu nanosena zelo na debelo, smo v prvo plast dodali žagovino in nekaj lesnega kita za volumen. Partije, ki obsegajo imitacijo belega marmorja, smo retuširali, tonirali, večinoma pa dopolnili v oljni tehniki (z dodatkom sekativa), ki se je zaradi primerne sijajnosti in razteznosti barve izkazala za najboljšo. Vse ostale imitacije marmorjev ter slike in kipe smo retuširali z visoko kakovostnimi akrili *Lukas cryl*, v kombiniranih tehnikah toniranja, abstrahiranja, črtkanja. Pri pozlati smo na večje plombe nanесли zlate lističe in srebro, manjše poškodbe pa retuširali s *Sirius pigment - pearl - zlati in zlati antik*. Pri pozlati je mojster kombiniral pravo zlato in šelakirano srebro. Plombe, ki so bile posrebrene na novo, sem šelakirala z *Astra shellack - flussing - goldorange*, ki se je po več poskusih izkazal za najboljšega. Pozlate sem lakirala z *Zapon lakom*, zaščita pred oksidacijo. Učinek je bil dosežen. Vse površine sem lakirala z visoko stabilnim lakom *Regal varnis mat, gloss*.

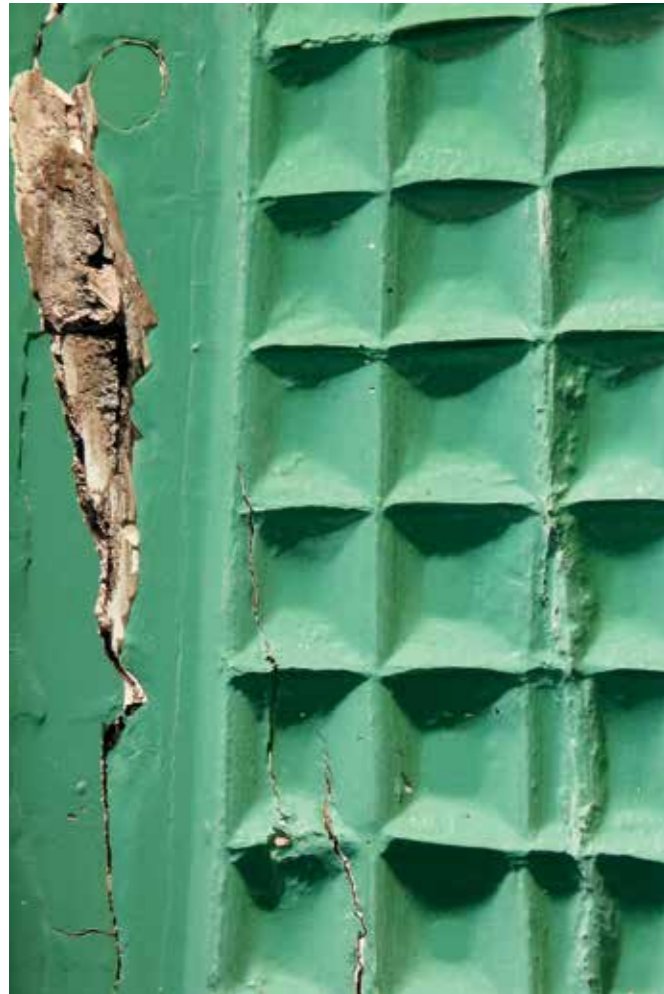
Doseženi rezultati so v skladu s pričakovanim. Presenetila nas je precejšnja poškodovanost lesenih delov pod sintetičnimi oljnimi premazi. Konservatorski nadzor je izvajala etnologinja ZVKDS, OE Nova Gorica, Eda Belingar.

Domačija Matavun 8; po odstranitvi sekundarnih premazov so se razkrili kasnejši konstrukcijski posegi (foto: Damijan Koradin, 2018).

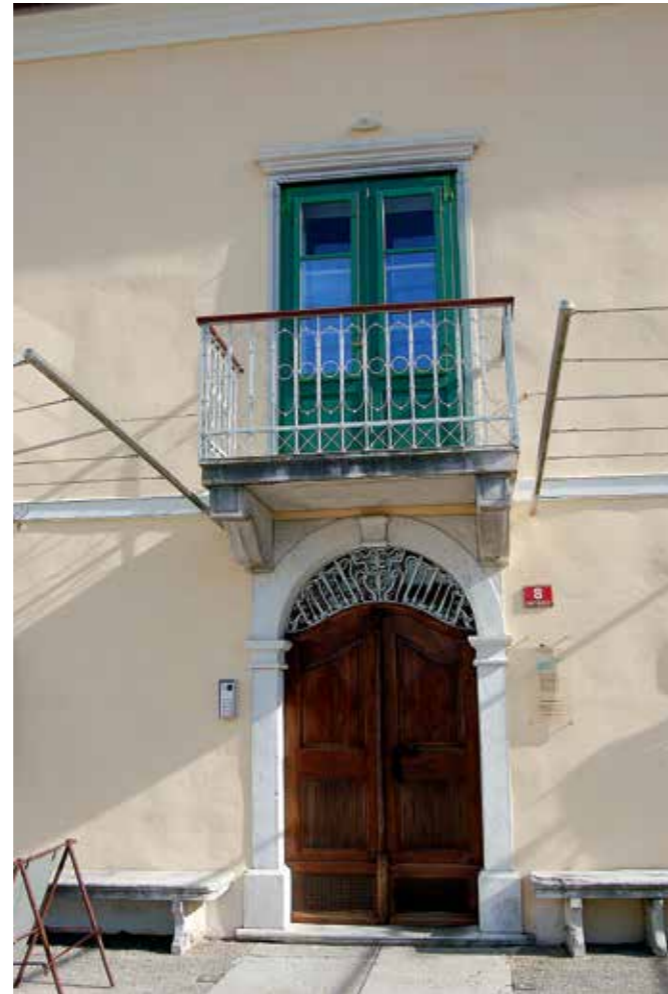
Domačija Matavun 8, restavrirana vrata in nameščena lesena letev na ograji balkona nad vrati (foto: Eda Belingar, 2019)

Na novo se je izdelala in namestila še zaključna lesena letev kovinske ograje balkona nad vhodnimi vrati.

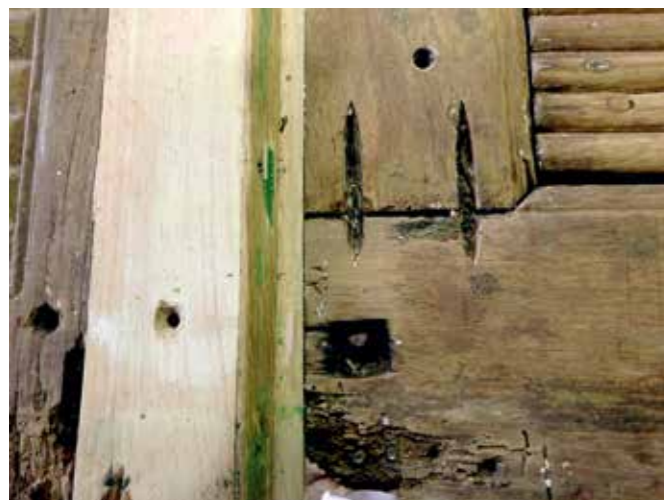
Domačija Matavun 8; akrilne plombe so odstopale in povzročale poškodbe (foto: Damijan Koradin, 2018).

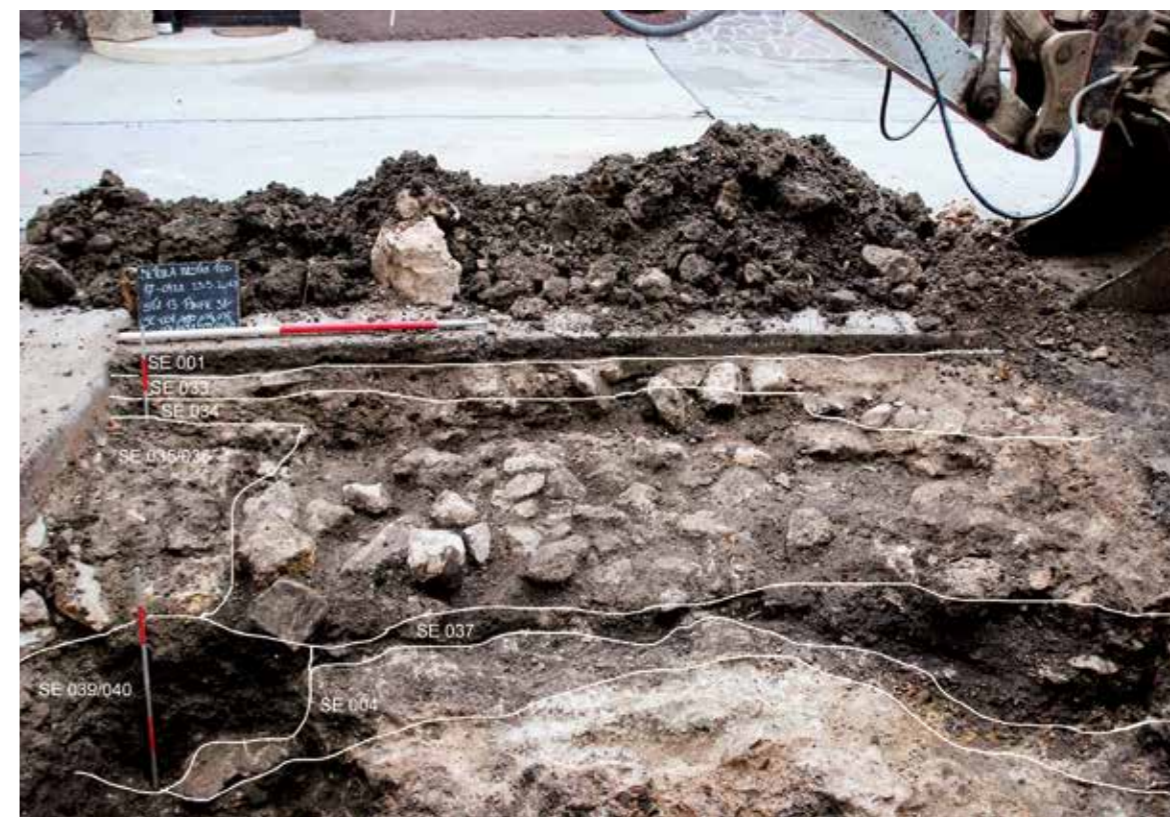
Strojni jarek 13 je bil izkopen nasproti bara Pinot. Takoj po odstranitvi asfalta smo dokumentirali močno utrjeno tlakovano hodno površino, grajeno iz večjih, zaobljenih kamnov (SE 034). Najverjetneje gre za ostanek poznosrednjeveške ali novoveške ceste, grajene v tehniki t. i. »mačjih glav«, ki jo je leta 1991 v sondi pred Trgom svobode 1 dokumentiral tudi Danilo Breščak (Breščak, D. 1992, Metlika, Varstvo spomenikov 34, 255–256). Pod tlakovanjem so bili dokumentirani ruševinske plasti in 90 cm globok vkop prazgodovinske jame, ki je vsebovala 95 odlomkov

Metlika, Mestni trg, strojni testni jarek 13 – severovzhodni profil (foto: T. Hrovat, 2017)

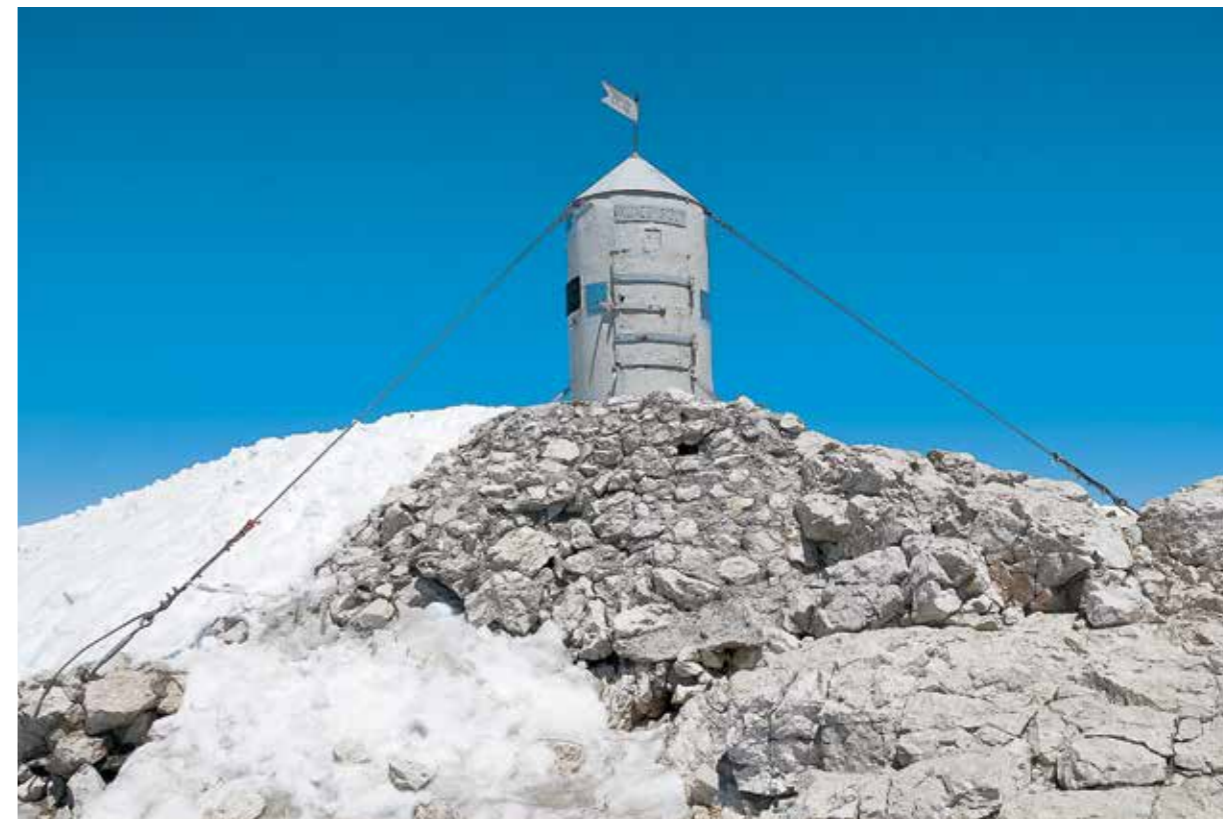
Triglav, Aljažev stolp pred prenovu, junij 2017 (foto: Martin Kavčič, 2017)

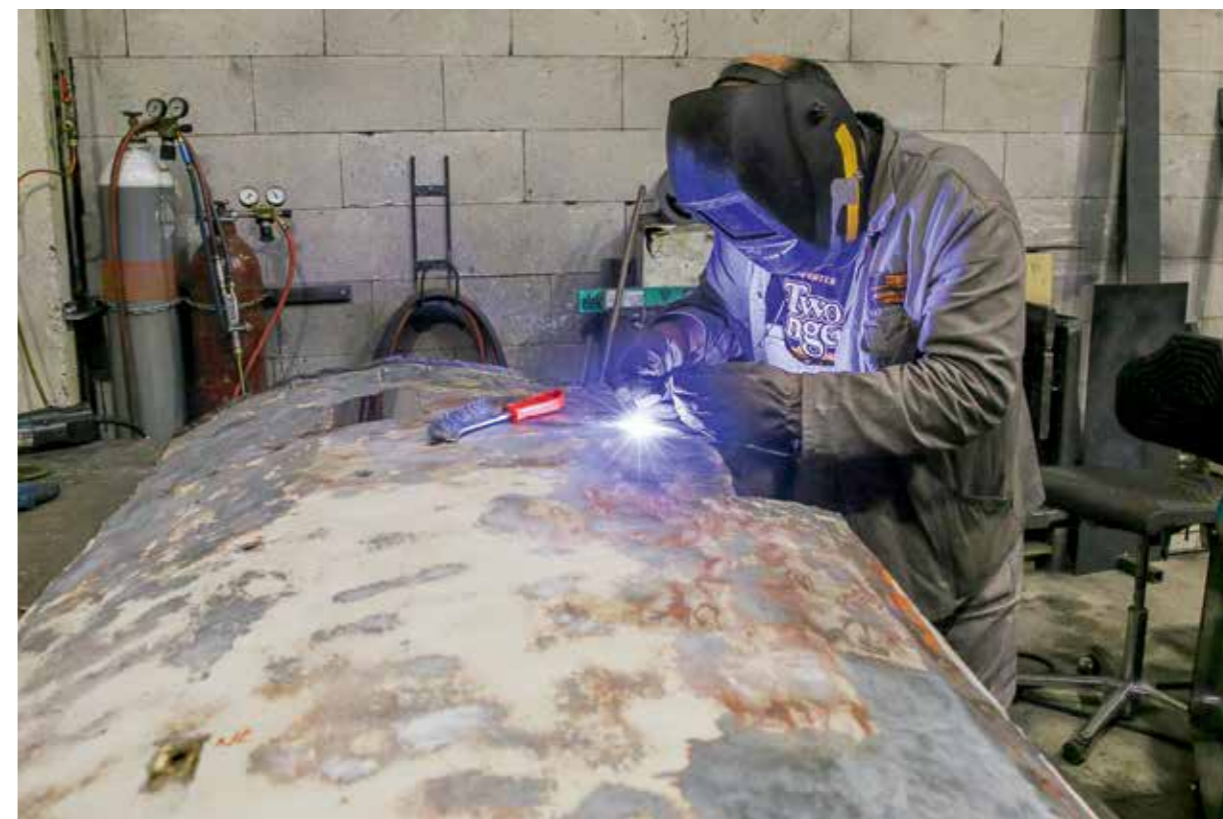
Triglav, Aljažev stolp, saniranje poškodb na plašču stolpa (foto: Mirko Kunšič, 2018)

Po preiskavah in dokumentiranju je bil Aljažev stolp pripeljan v ključavničarske delavnice podjetja KOV, d. o. o., ki je skupaj s podizvajalci poskrbela za kvalitetno izvedbo sanacijskih postopkov. Tu je bil stolp najprej peskan s sodo, s katero so bili odstranjeni številni nanosi barv in kitov (tudi do 37 slojev). Potem je bil stolp markiran in razstavljen na osnovne dele. Sledila sta odpravljanje poškodb (ravnanje, varjenje, lotanje) ter dodajanje nekaterih konstrukcijskih ojačitev na najbolj obremenjenih mestih stolpa. Nato je bil stolp zaščiten proti koroziji ter prebarvan s temeljno barvo. Sledila sta sestavljanje stolpa ter nanos finalne barve.

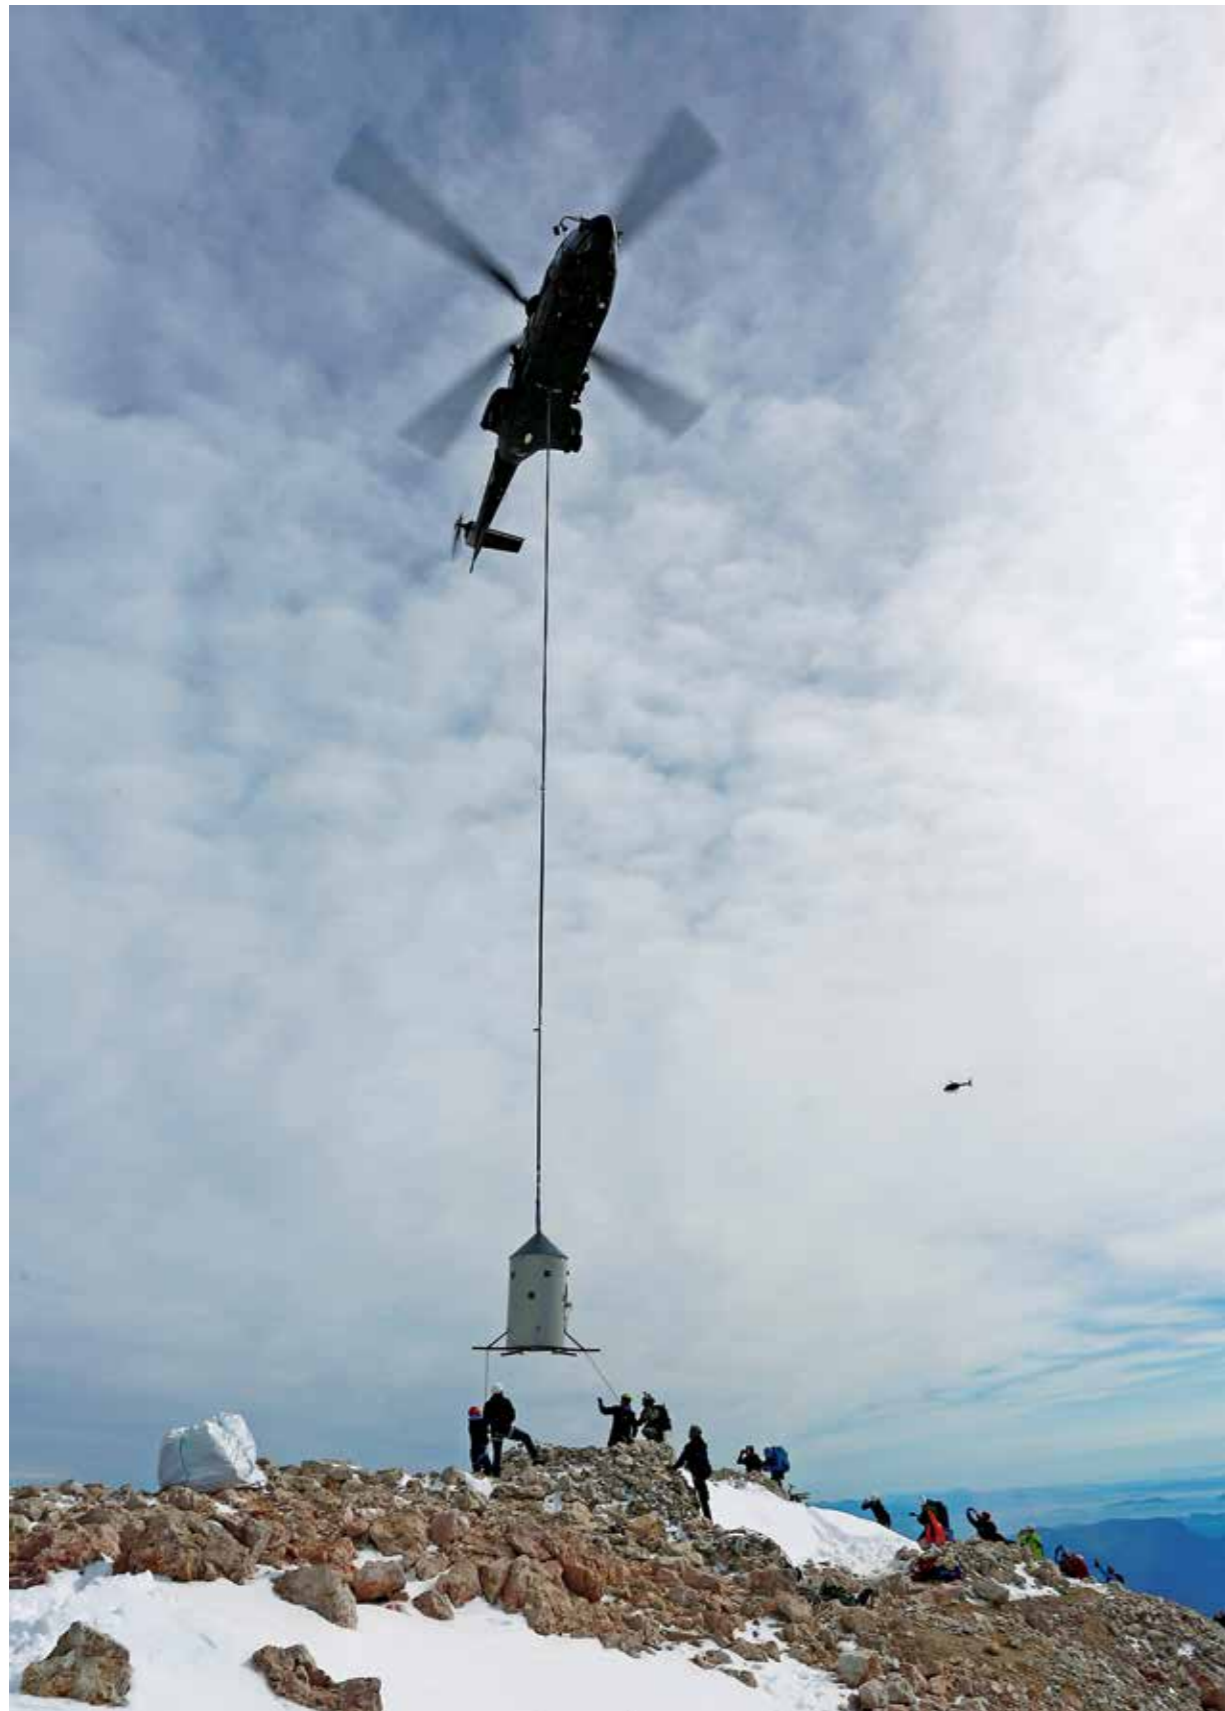
Triglav, vrnitev prenovljenega Aljaževega stolpa na izvorno lokacijo (foto: Vizualist, Oto Žan, 2018)

Tretjega oktobra 2018 je bil Aljažev stolp zopet v sodelovanju s Slovensko vojsko s helikopterjem pripeljan in nameščen na prvotno lokacijo na vrhu Triglava, s čimer je bila zaključena prva faza celovite preнове.

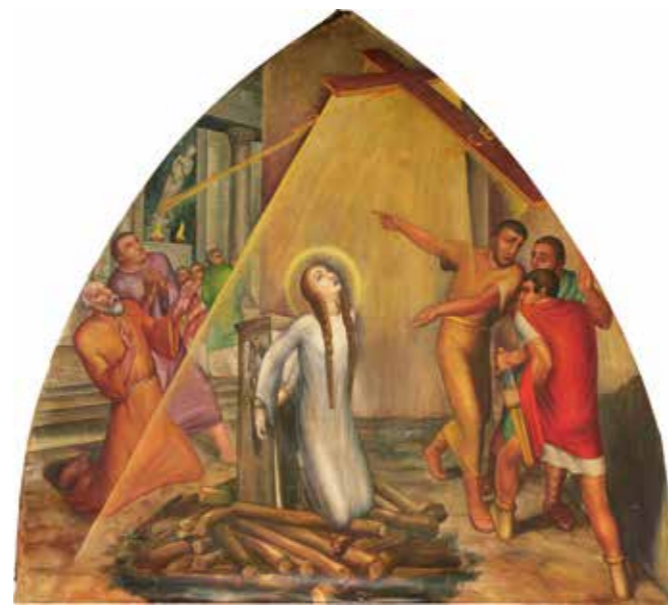
Most na Soči, cerkev sv. Lucije, stanje slike VIII. prizora, pred konservatorsko-restavratorskimi posegi, kaže naguban spodnji del nosilca zaradi neprimerne podokvirja (foto: M. Odič, A. Sterle).

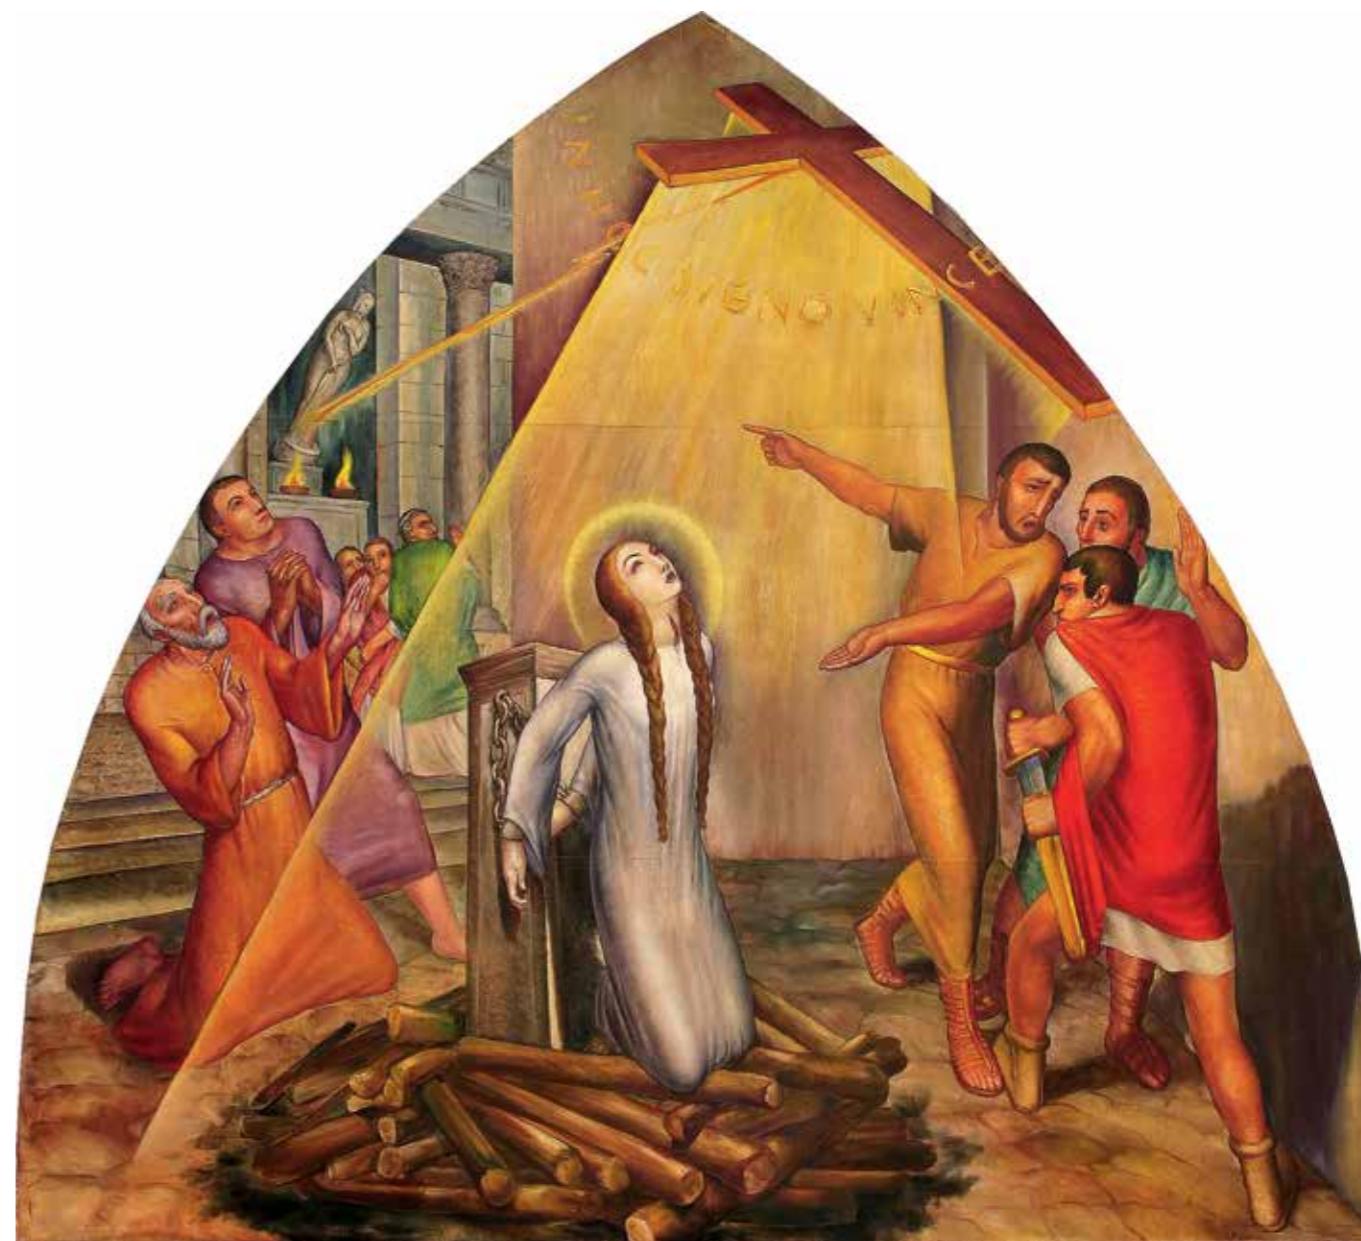
Most na Soči, cerkev sv. Lucije, stanje lica slike VIII. prizora po zaključenih konservatorsko-restavratorskih posegih (foto: Z. Bajdè)
