Varstvo spomenikov poročila

54

Zavod za varstvo
kulturne dediščine Slovenije

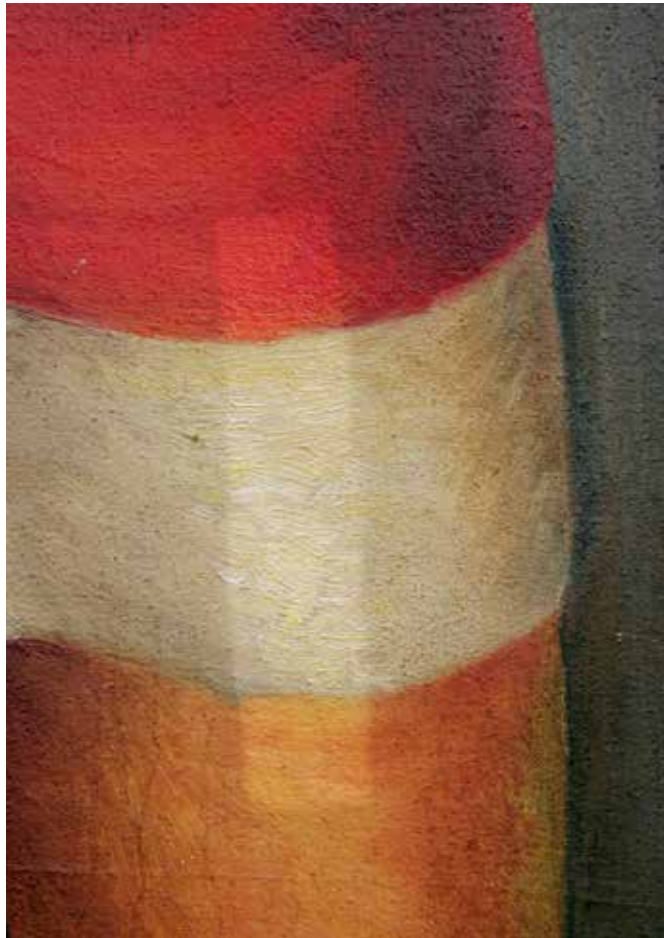
Most na Soči, cerkev sv. Lucije, sonda odstranjenih površinskih nečistoč na sliki VIII. postaje razkriva živahne barvne odtenke (foto: Z. Bajdè).

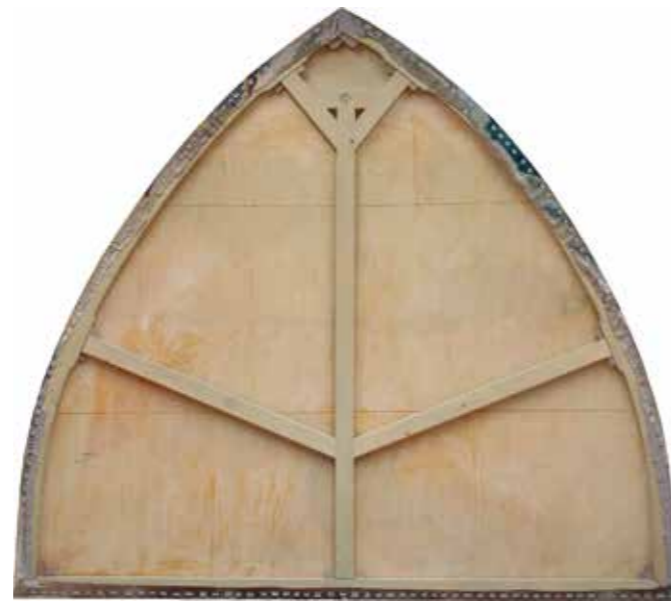
Most na Soči, cerkev sv. Lucije, stanje hrbtišča slike VIII. prizora po pritrditvi slike na nov podokvir (foto: Z. Bajdè)

Vsaka slika je bila montirana na steno z močnimi zidnimi vijaki s pomočjo petih kovinskih ploščic. Vsaka slika je od stene odmaknjena od 2 do 3 centimetre. Takšen minimalni odmik slike od stene je potreben, da omogočimo pretok zraka in tako preprečimo zadrževanje vlage na hrbtnišču slike. Odgovorni konservator: Minka Osojnik, prof. um. zg., viš. kons.

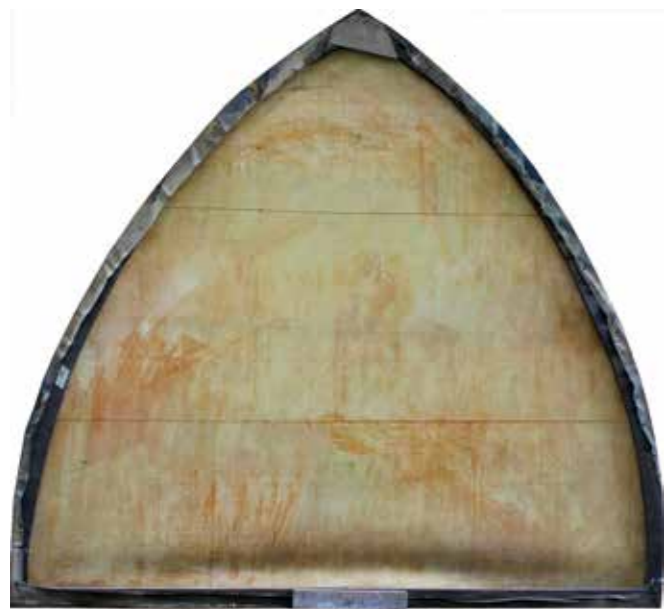
Most na Soči, cerkev sv. Lucije, stanje hrbtišča slike VIII. prizora pred konservatorsko-restavratorskimi posegi (foto: M. Odić, A. Sterle)

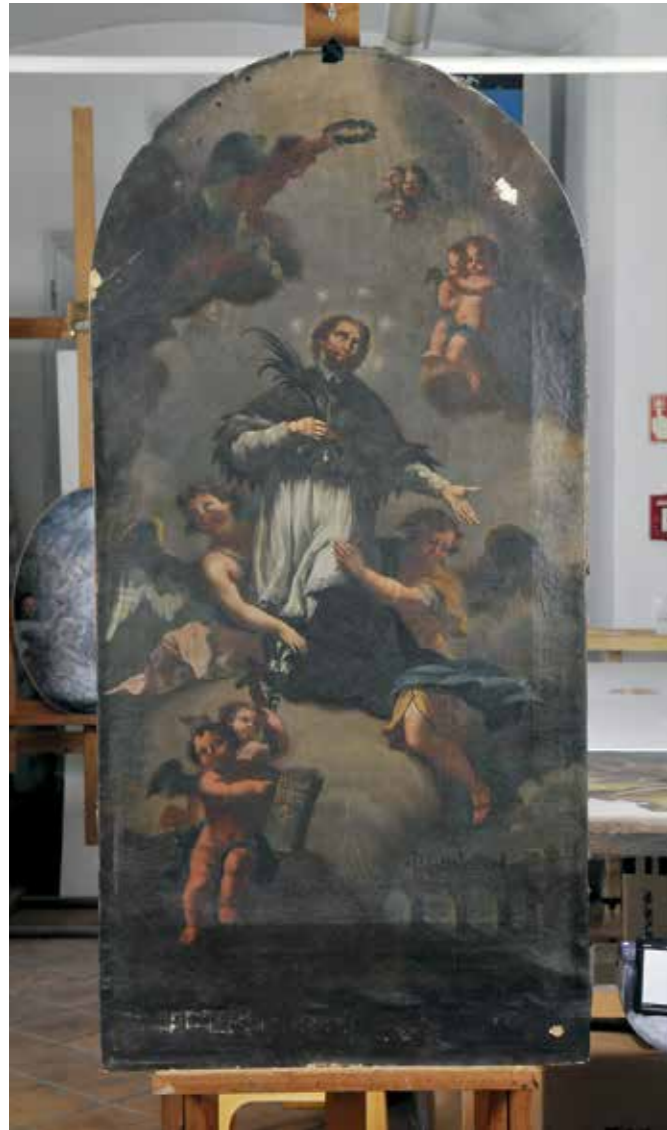
je delovalo barvno moteče in neestetsko, tudi zato, ker sta se sloj kita in barve pričela luščiti in odpadati. Nosilec slike je bil ohlapen in naguban, na njem je bil tudi odtis podokvirja. Največ poškodb slikovne pasti je nastalo na robu slike, delno tudi kot posledica raztrganin nosilca. Na splošno je bila barvna plast dokaj stabilna, le ponekod razpokana in poškodovana zaradi nekaj manjših lukenj, ki so bile večinoma neustrezno sanirane. Lak je bil porumenel in na površini zelo umazan. Slika je bila z lica in hrbta fotografirana pri stranski svetlobi. Narejene pa so bile tudi ultravioleto fotografije. Pred demontažo podokvirja so bili za zaščito slikovne plasti uporabljeni 4-odstotna raztopina beve 371 v white špirtu in lističi specialnega papirja. Obe zakrpi sta bili odstranjeni, hrbet slike pa je bil očiščen in utrjen z voščnim lepilom Lascaux 443-95 ter obdelan na nizkotlačni mizi. Zaščita je bila z lica slike odstranjena z white špirtom. Površinska umazanija je bila odstranjena z 2-odstotno raztopino triamonijevega citrata v demineralizirani vodi. Za odstranitev laka in hkrati dela preslikav je bil uporabljen aceton. Stari kiti, uporabljeni za povečanje formata slike, so bili zmehčani s tamponi, navlaženimi s toplo destilirano vodo, in nato mehansko odstranjeni. Luknje so bile sanirane

Novo mesto, cerkev sv. Nikolaja, oltarna slika Sv. Janez Nepomuk pred restavratorskimi posegi (foto: Marko Pršina)

s platnenimi vstavki. Slika je bila nato podlepljena na novo platno z voščenim lepilom Lascaux 443-95 ter obdelana na nizkotlačni mizi. Odvečno voščeno lepilo je bilo odstranjeno z bencinom. Za kitanje je bil izdelan in uporabljen kit, narejen na osnovi lepila Lascaux 443-95 z dodatkom pigmentov in krede. Struktura zakitanih površin je bila prilagojena strukturi izvirnika. Slika je bila napeta na nov podokvir in zaščiten z vmesnim slojem damarjevega laka. Za postopek retuširanja so bile uporabljene Restauro retušne barve, sam postopek pa je bil izveden z nanosom drobnih črtic v smeri avtorjevih potez, in kjer je bilo bolj primerno, tudi z uporabo pikic. Največ retuš je bilo potrebnih na robovih slike. Temu je sledila zaščita z damar lakom.

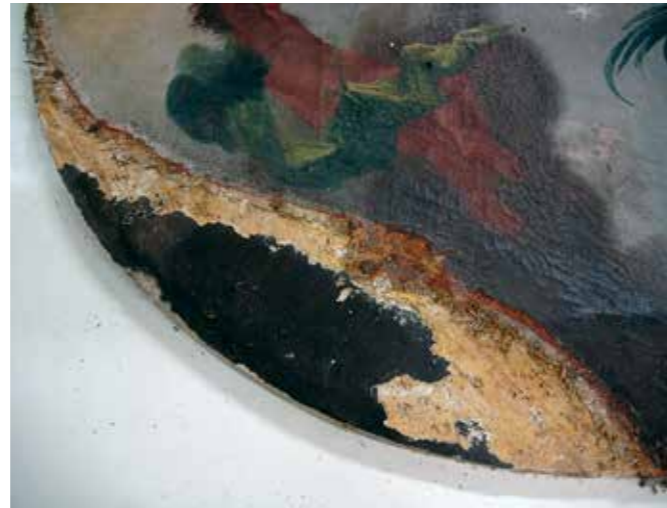
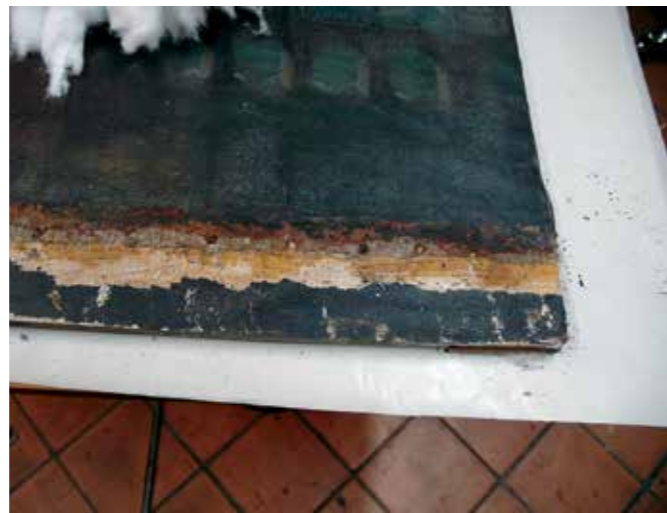
Novo mesto, cerkev sv. Nikolaja, oltarna slika Sv. Janez Nepomuk med odstranjevanjem starih kitov in preslikav (foto: Z. Salmič Pungerčar)

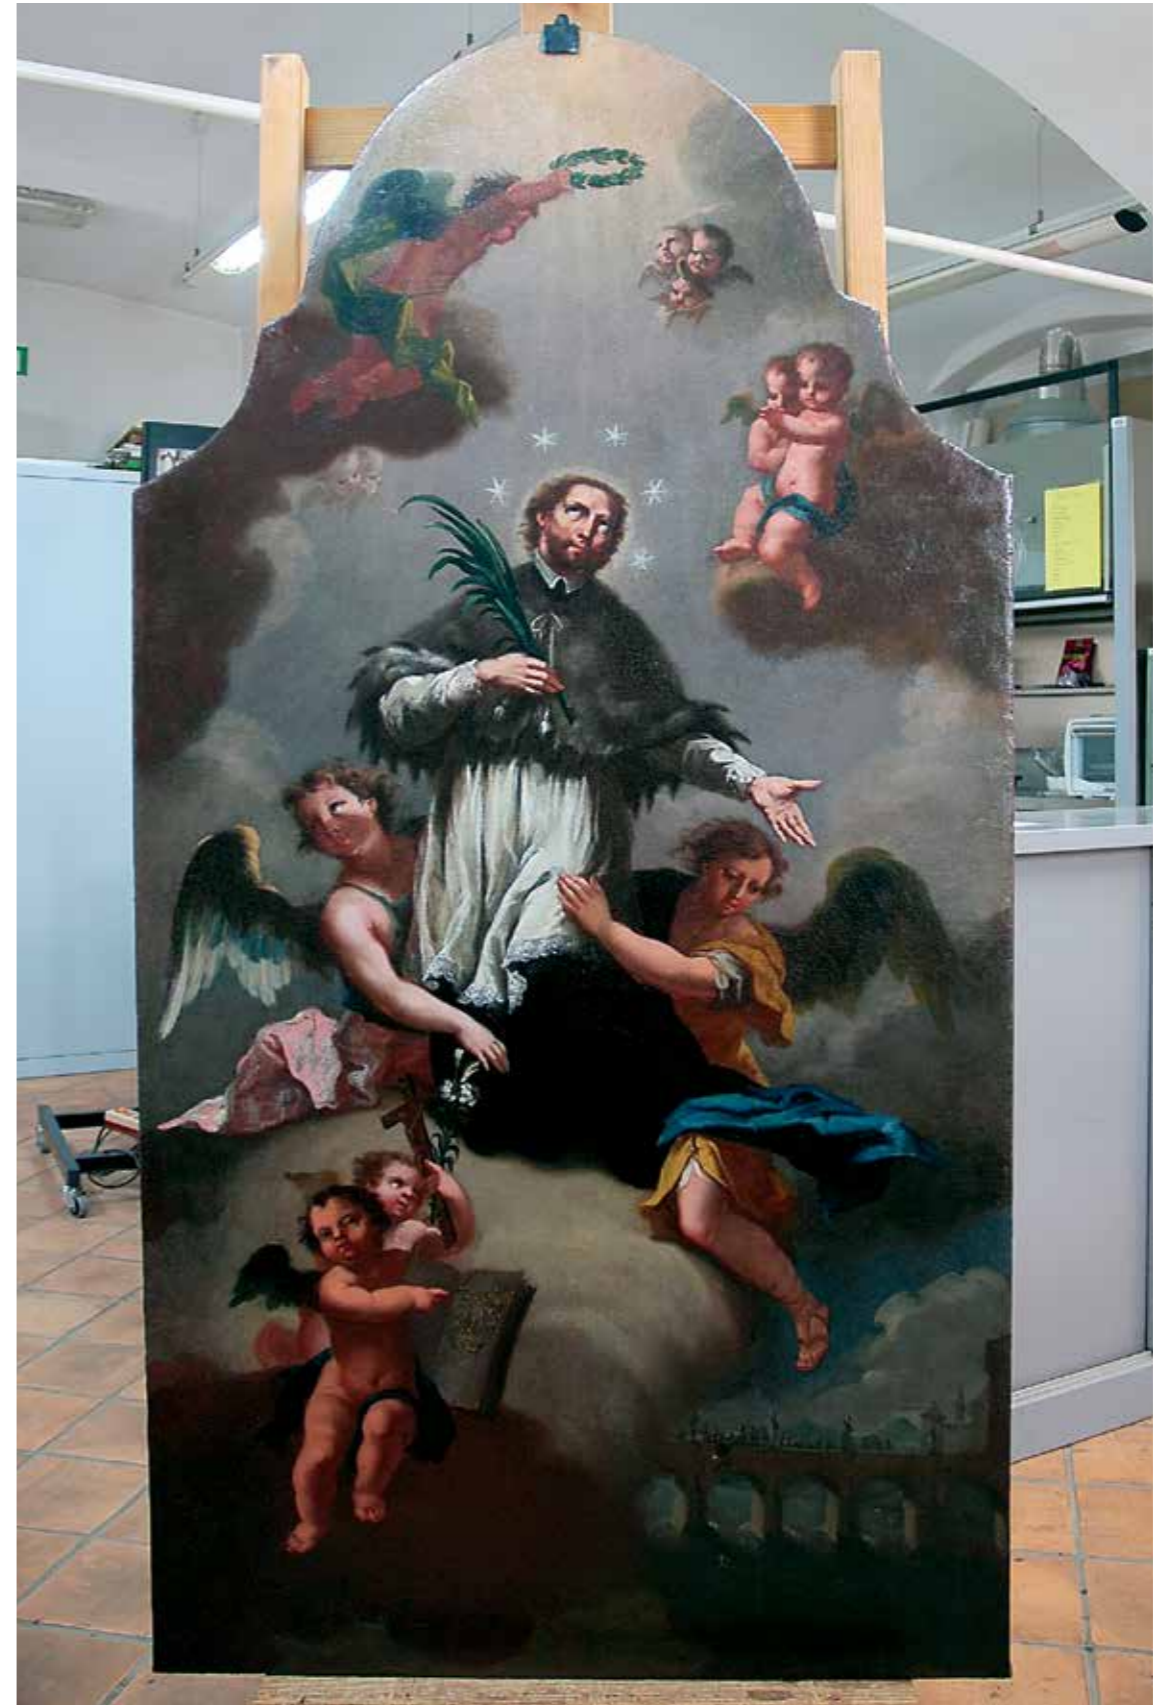
Novo mesto, cerkev sv. Nikolaja, oltarna slika Sv. Janez Nepomuk po retuširanju (foto: Z. Salmič Pungerčar)

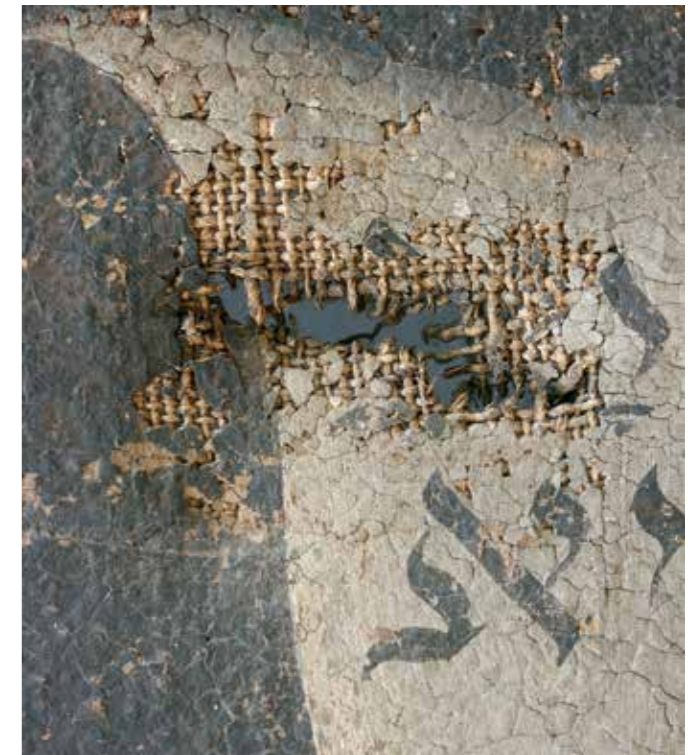
Novo mesto, cerkev sv. Nikolaja, Križani, poškodbe na hebrejskem napisu (foto: L. Stepančič)

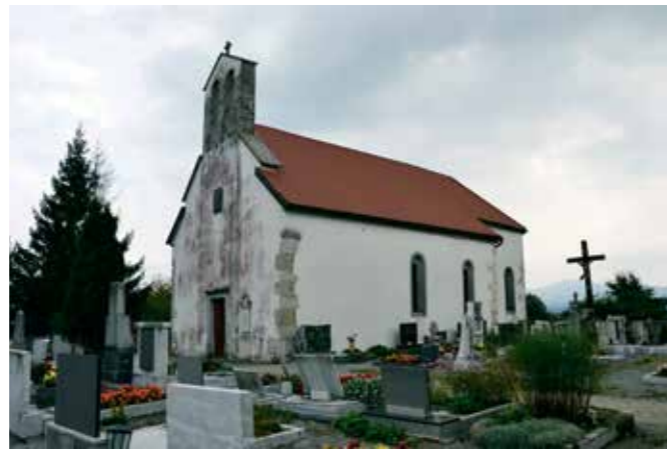
Orehek pri Postojni, cerkev sv. Lovrenca, pogled na cerkev pred obnovo (foto: M. Osojnik)

zelo poškodovana in se je v celoti ometala v svetlo sivi barvi. S fasade se je odstranil moteč jeklen pokrov okna v nadstropju, kamnit okvir se je očistil in prezentiral. Na dvokapno strešico zvončnice, stranske betonske pristreške in na police lin za zvonove se je namestila nova bakrena pločevina.

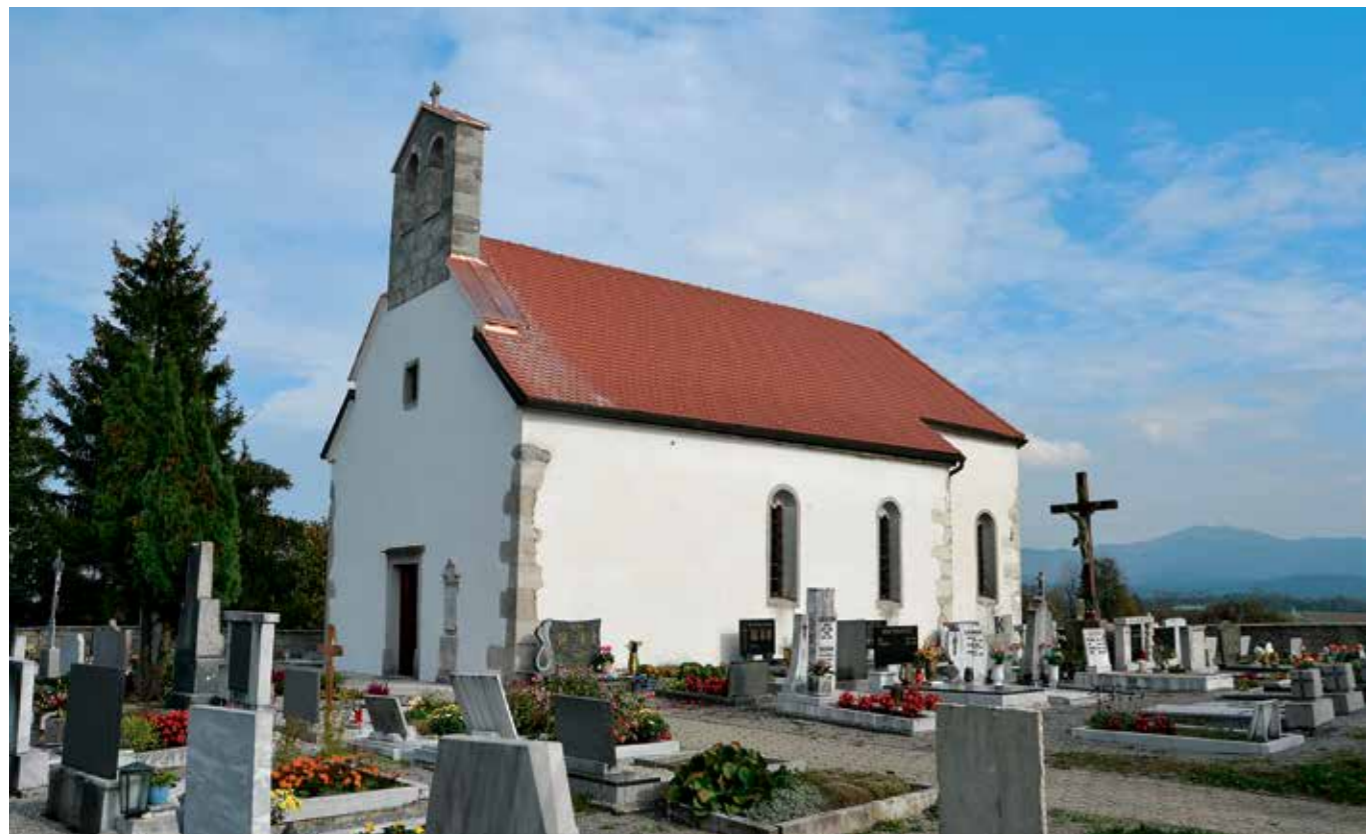
Orehek pri Postojni, cerkev sv. Lovrenca, pogled na obnovljeno cerkev (foto: M. Osojnik)

Dela je pod nadzorom ZVKDS, OE Nova Gorica, opravilo podjetje GM Marko Rovtar, s. p., iz Skrilj. Kamnite dele je obnovil Tomaž Bizjak z Gradišča pri Vipavi.

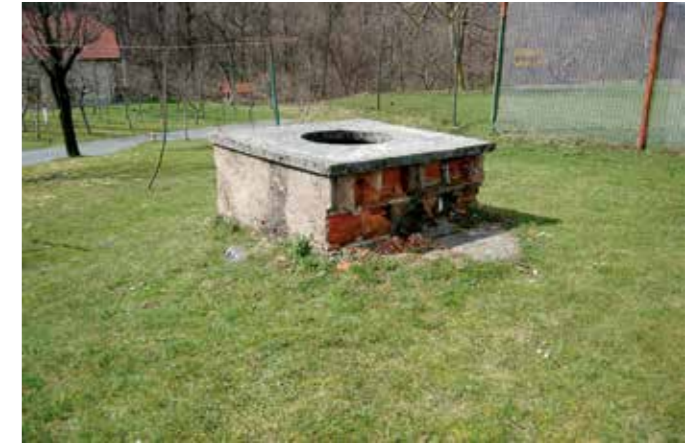
Orehek pri Postojni, zidani oklep štirne na šolskem vrtu je bil v razpadajočem stanju (foto: Eda Belingar, 2018)

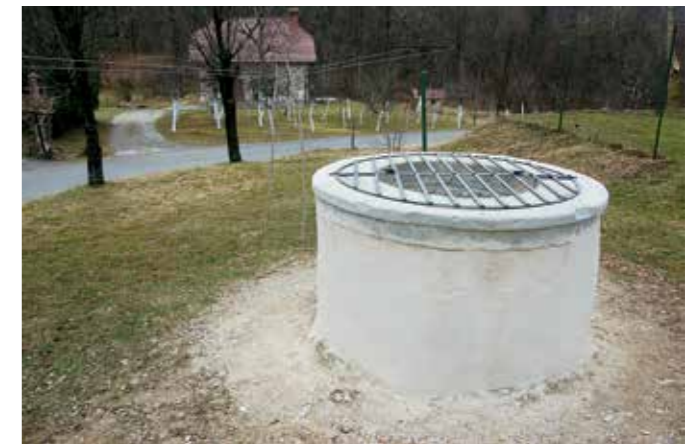
Orehek pri Postojni, na novo pozidana šapa iste štirne, zaščitena s kovano mrežo (foto: Eda Belingar, 2019)

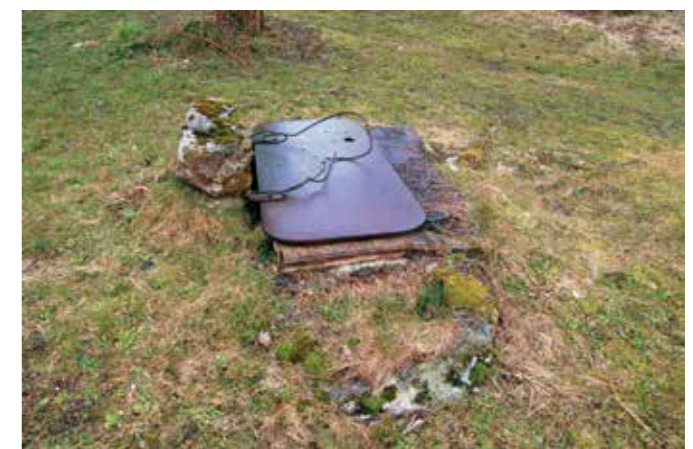
Orehek pri Postojni, štirna Pri luži ni imela oklepa (foto: Eda Belingar, 2018)

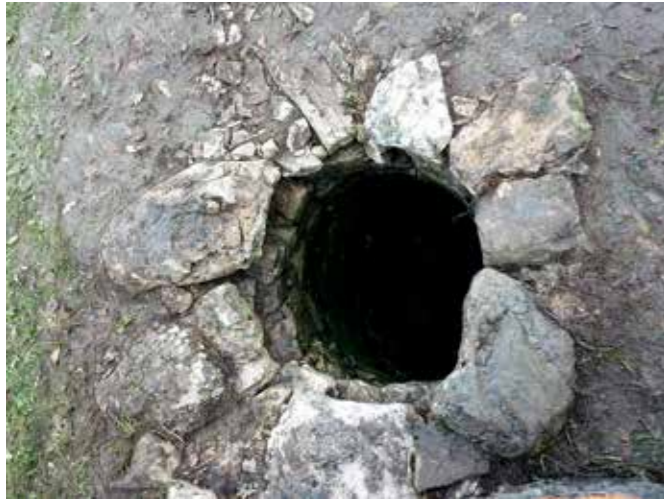
Orehok pri Postojni, štirna po očiščenju podzemnega zbiralnika (foto: Mitja Klanjšek, 2018)

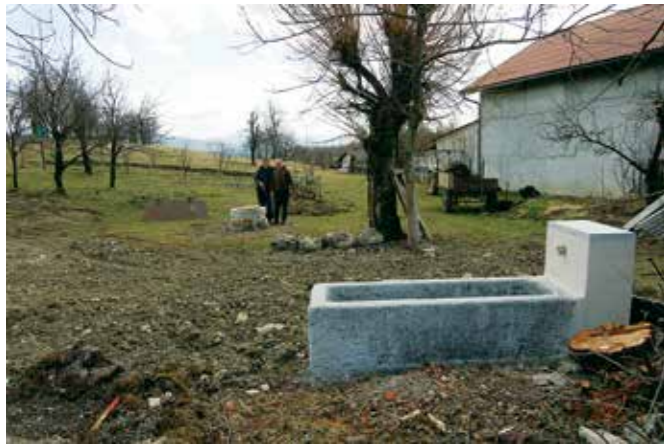
Orehok pri Postojni, pozidan oklep štirne Pri Luži ter na svoje mesto nameščeno kamnito korito ob na novo pozidanem slopu s pipo (foto: Eda Belingar, 2019)

oklepa. Zidava je kamnita, na zunanji strani ometana z apnenim ometom. Vrh je zaključen z najdenim kamnom. Na novo je bila izdelana kovana mreža, ki ščiti odprtino oklepa. Štirna Pri luži ima podzemni zbiralnik okroglega tlorisa manjših dimenzij in kamnite zidave. Premer je po vsej višini enak. Zraven štirne sta bila korita, nazadnje betonsko, in slop s pipo. Na sosednji parceli s številko 1711/7, k. o. Orehok, je bil pred tem kal, imenovan luža. Prvoten oklep vodnjaka je bil enako širok kot odprtina podzemnega zbiralnika, nizek in pozidan. Pred zadnjo fazo, ko je bil vodnjak brez oklepa, je po pripovedovanju domačinov oklep imel, zaključeval pa se je s kamnitim zaključkom, ki se je ohranil in smo se ga odločili ponovno uporabiti. Ker je kamnit vrh, ki je ležal ob štirni, manjšega premera kot premer podzemnega zbiralnika, je bilo treba zanj izdelati temelj, oklep pa se je izdelal iz kamnov, povlečenih iz zbiralnika. Ponovno se je pozidal slop s pipo ter obenj namestilo kamnito korito, ki je bilo v

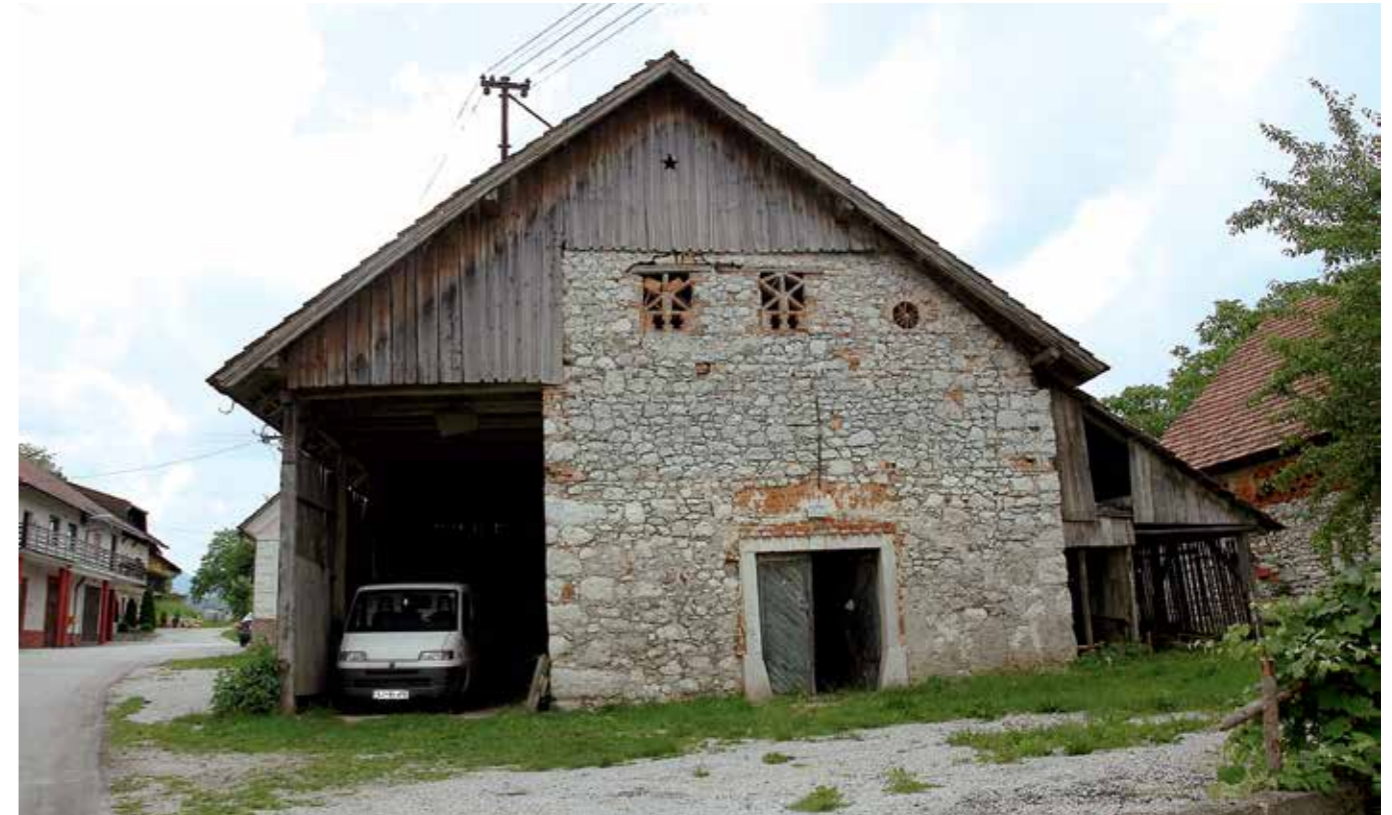
Pijava Gorica, vaški skedenj pred obnovo (foto: A. Bahar Muršič)

Prva faza obnove je bila čiščenje hleva, poglobitev tlaka in rekonstrukcija prvotnega višjega in polkrožno zaključenega portala, kar je zaradi nestrokovne menjave portala v preteklosti zahtevalo sidranje zidu nad vhomom in vogala. Sledili so menjava lesene obloge na zatrepu, v katero so domačini v skladu z duhom časa namesto peterokrake zvezde, ki je bila tam pred obnovo, vrezali križ; rekonstrukcija oboda z lesenimi deskami pod podaljšanim napuščem ter sanacija notranjosti. V notranjosti so bili izvedeni betoniranje tal v hlevu, sanacija apnenih sten, osvetlitev dvorane, ureditev sanitarij in garderob v lesenem delu poslopja, tlakovanje tal lesenega dela z lesnimi čoki in montaža stopnic v zgornjo etažo.

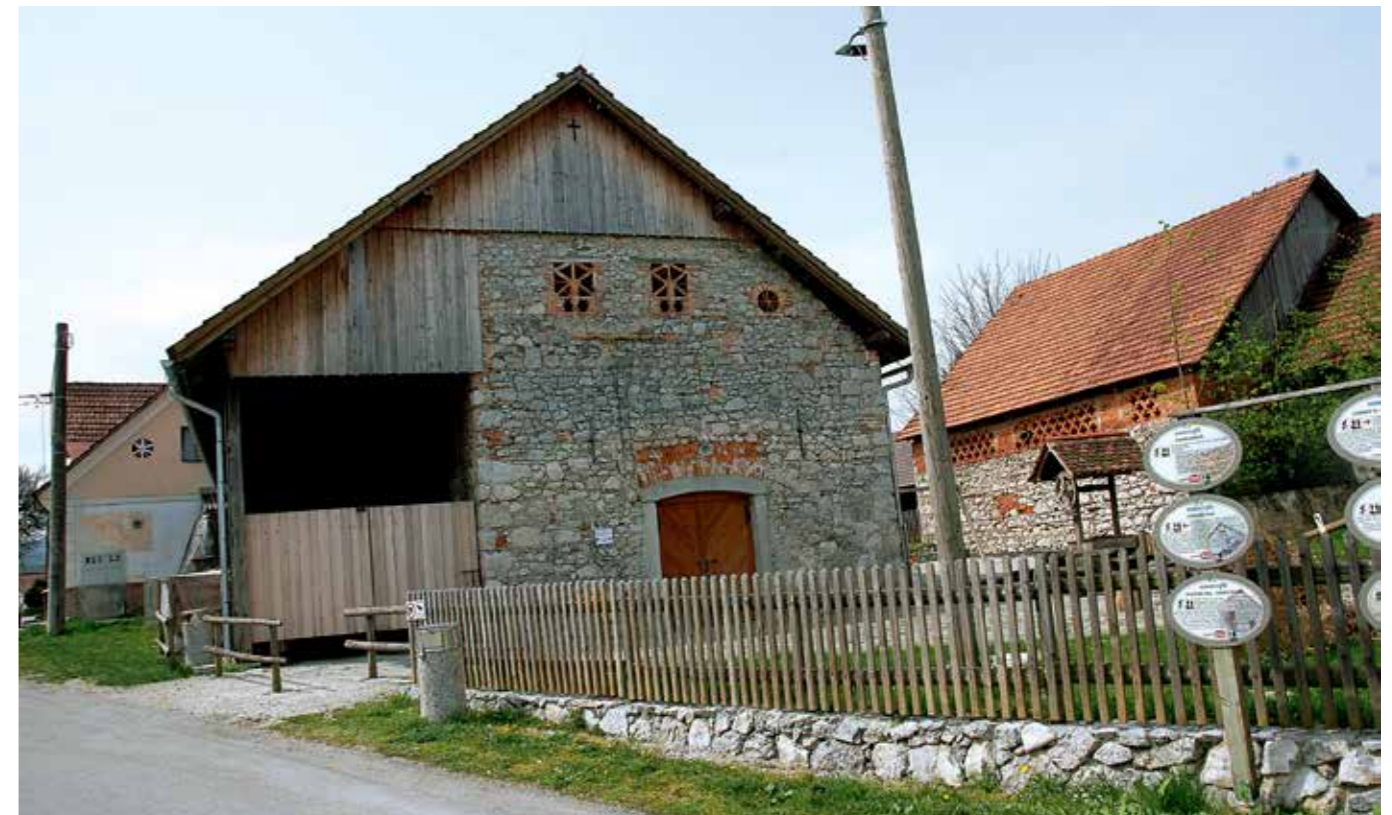
Pijava Gorica, vaški skedenj po obnovi (foto: A. Bahar Muršič)

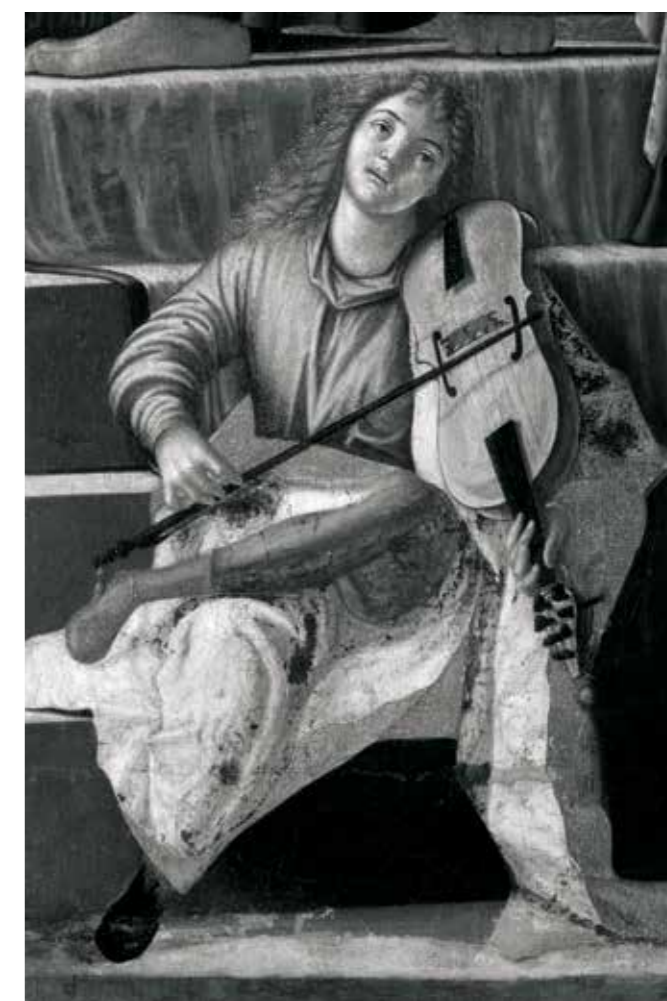
Infrardeča reflektografija figure z godalom pokaže retuše na rdečem ogrinjalu, ki so vidne kot temni madeži, ter spremembo v položaju loka (IRR) (foto: Gianluca Poldi)

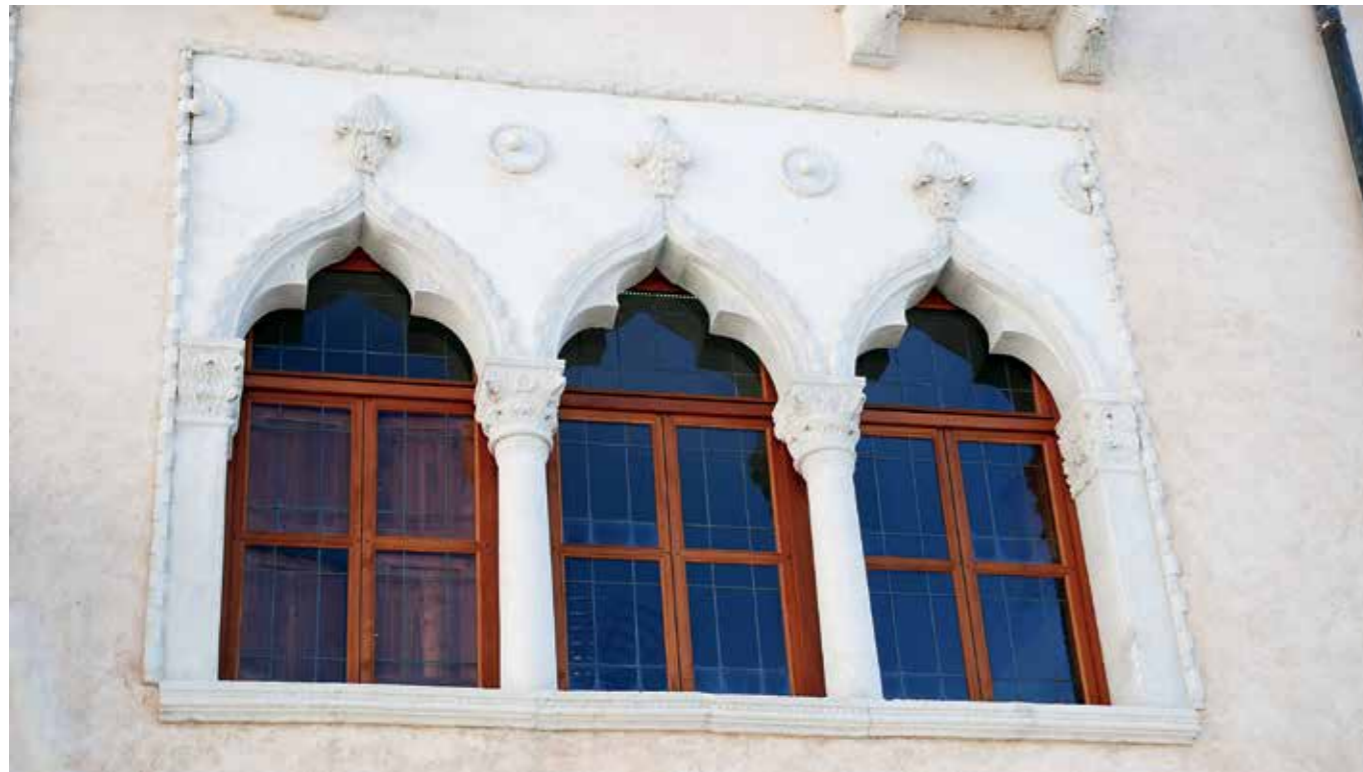
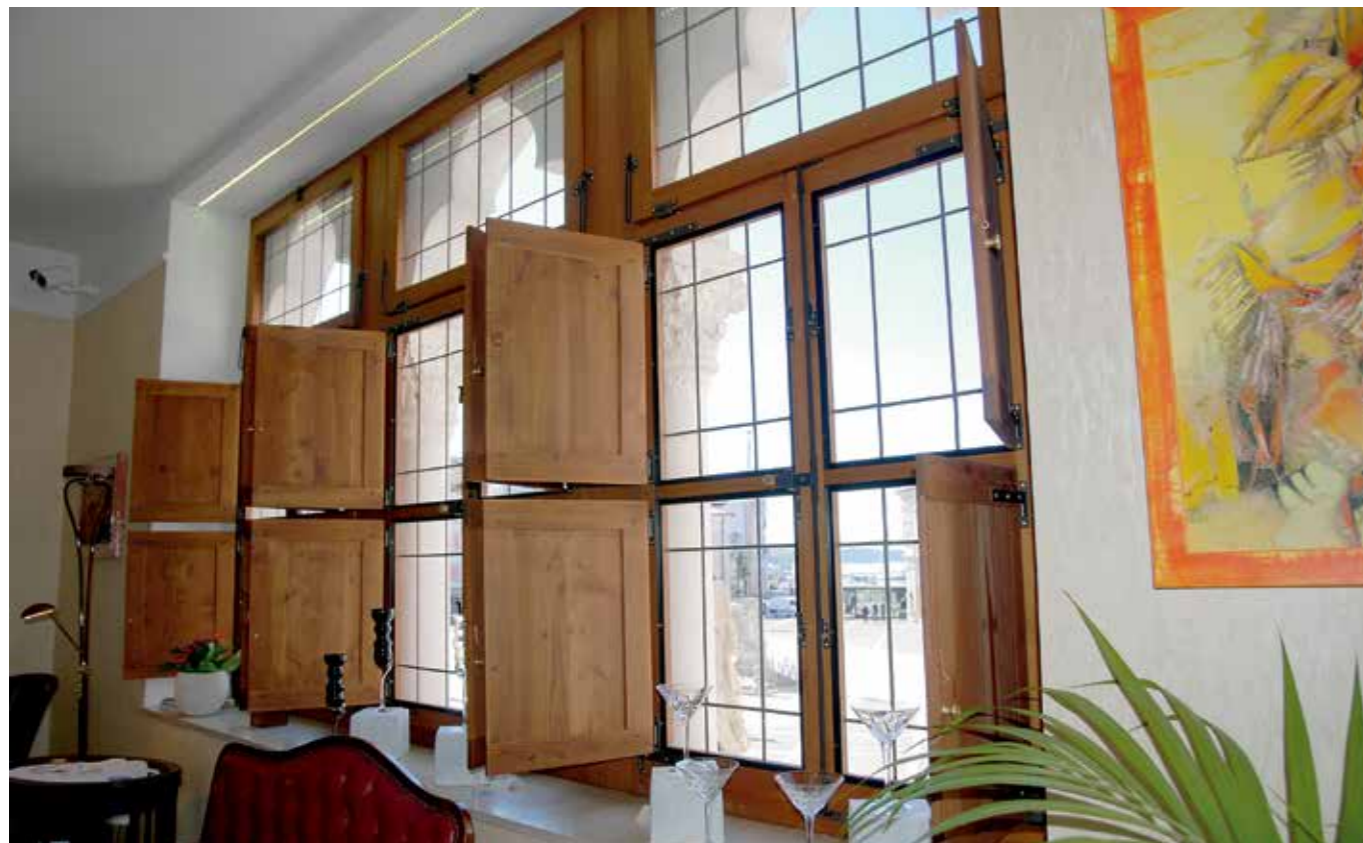
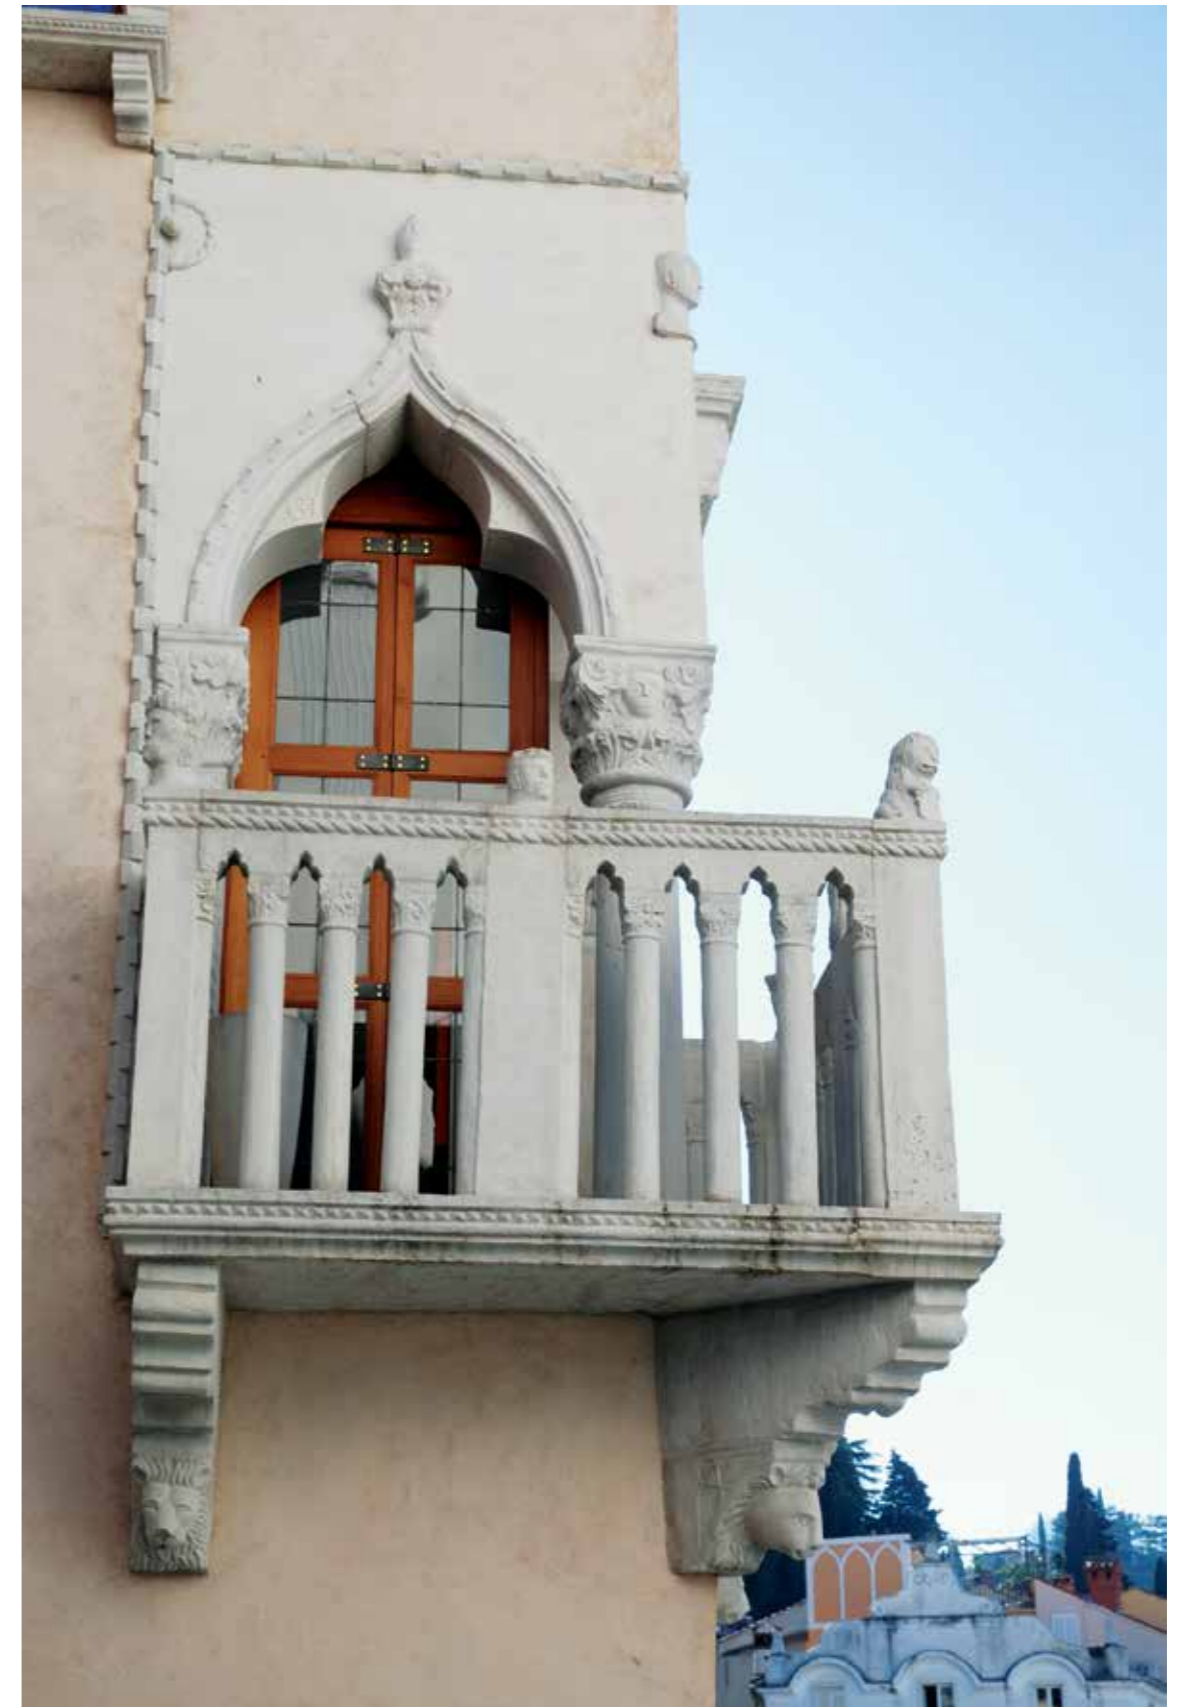
Piran, hiša Benečanka, obnovljeno stavbno pohištvo trifore (foto: M. Kovač, 2019)

Piran, hiša Benečanka, obnovljeno stavbno pohištvo trifore znotraj (foto: M. Kovač, 2019)

Piran, hiša Benečanka, obnovljeno stavbno pohištvo vogalnega balkona (foto: M. Kovač, 2019)

omet iz sredine 20. stoletja, in laboratorijskih raziskav odvzetih vzorcev najdenih ostankov starejših ometov je bil izdelan nov apneni omet z dodatkom zmlate opeke v skladu s starimi ometi. Očiščeni so bili vsi kamnoseško izdelani arhitekturni in fasadni kamniti elementi stavbe.

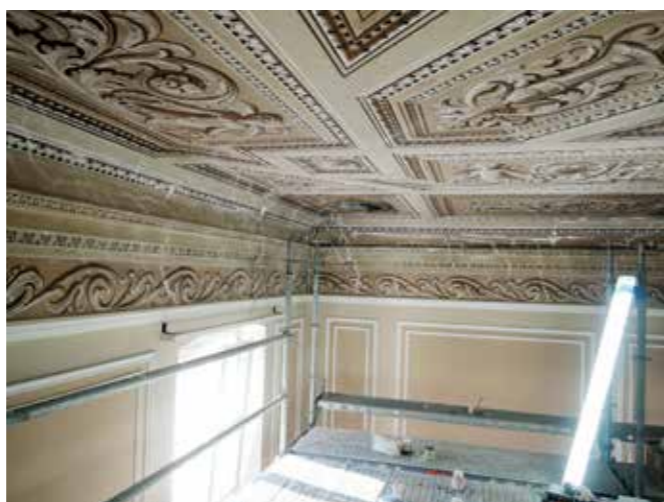
Piran, palača Tartinijev trg 2, strop pred restavratorskim posegom (foto: Gnom, 2018)

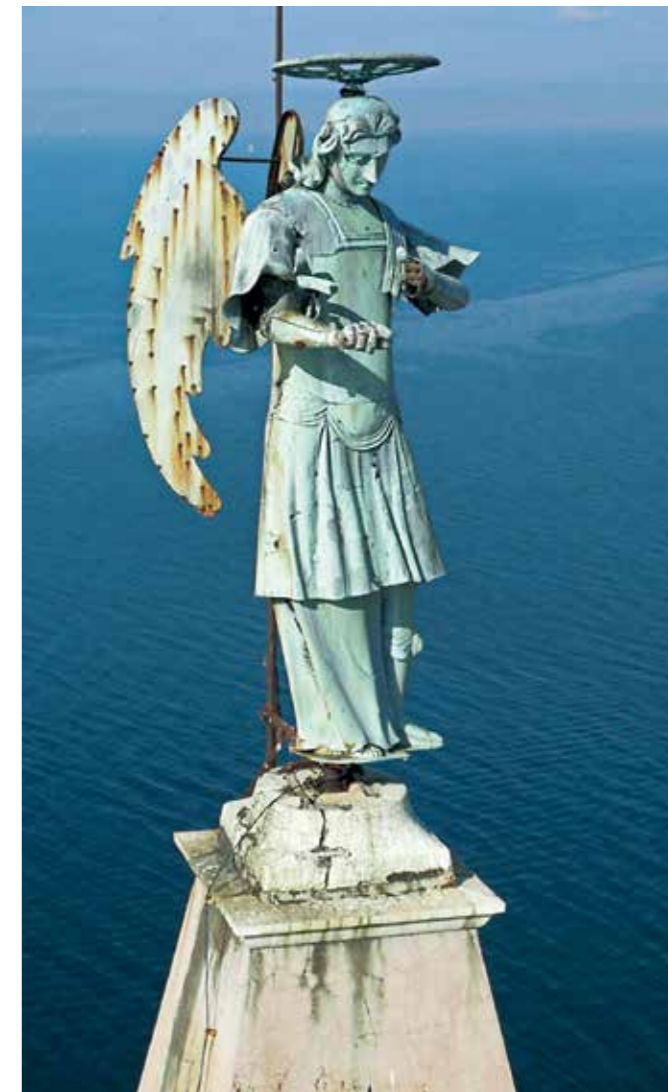
Piran, zvonik sv. Jurija, angel pred restavriranjem (foto: Z. Bajc, 2018)

kovinska stožca. Posamezni deli pločevine so bili zamenjani. Po vzorcu obstoječih pa sta bili izdelani novi krili. Ohranili so originalni način postavitve, ki omogoča vrtenje v svoji vertikalni osi skladno z vetrom. Bronasta skulptura angela je bila obnovljena in zaščitena ter v oktobru 2018 ponovno postavljena na vrh zvonika.

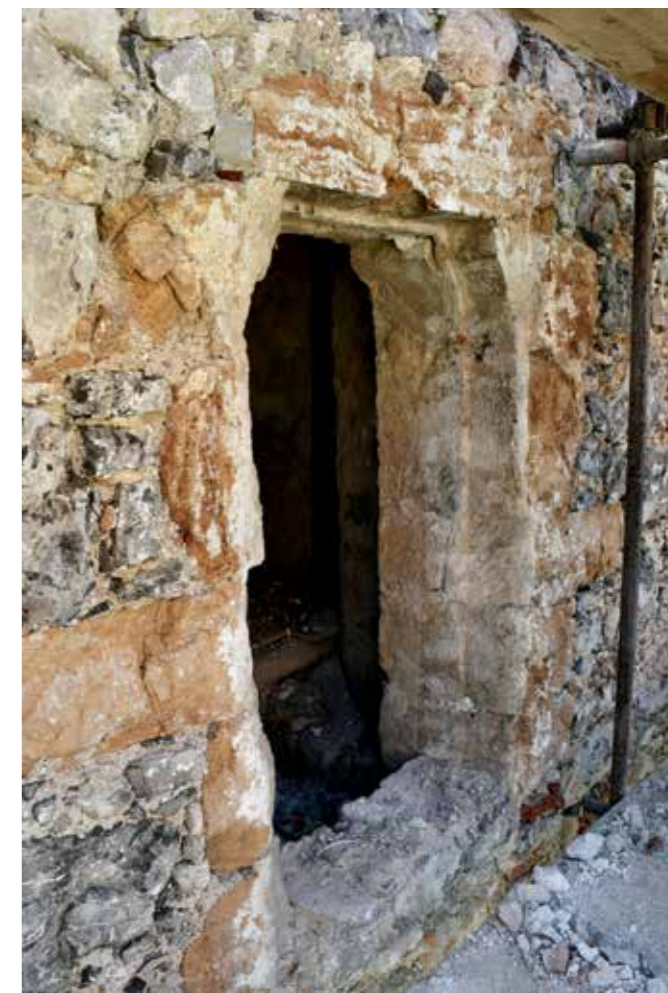
Planina, zvonik cerkve sv. Marjete, poznogotski pazduhasti portal v prvem nadstropju vzhodne fasade (foto: J. Svetina)

Po opravljenih raziskavah je bil pripravljen elaborat za prezentacijo odkritih odprtín, pri čemer je bilo določeno, da se vse odprtine prezentirajo, vendar ne odpirajo na novo. Določeno je bilo tudi, da se celoten zvonik omeče z enotnim zaribanim ometom, kakršen je bil pred obnovo ohranjen v zgornjem delu, le da se v spodnjem delu zvonika omečejo tudi vogali, v zgornjem pa se prezentira kamnit šivan rob. Zazidane odprtine so bile očiščene in polnile znotraj odprtín na novo zafugirana, sicer pa se je omet povsod izvedel do kamnitih okvirjev. Gotski portal se je odprl in dokumentiral, nato pa se je odprtina ponovno pozidala z notranje strani, na zunanji

strani ometala in pobarvala v svetlo sivo. Vsi kamniti elementi odprtih so bili utrjeni, deli iz sige tudi delno domodelirani in zaščiteni. Na okenske police in na drugi ravno zaključen horizontalni venec se je namestila odkapna pločevina. V sklopu obnove je bila na novo prebarvana tudi streha zvonika. Statična sanacija je zajemala linijsko injektiranje vertikalnih razpok in zamenjavo dotrajanih lesenih vezi, ki so bile v bistvu že spremenjene v prah, z novimi betonskimi. Kovinski ključi, ki so bili nekdanj vsidrani v lesene vezi, se niso ponovno nameščali na fasade.

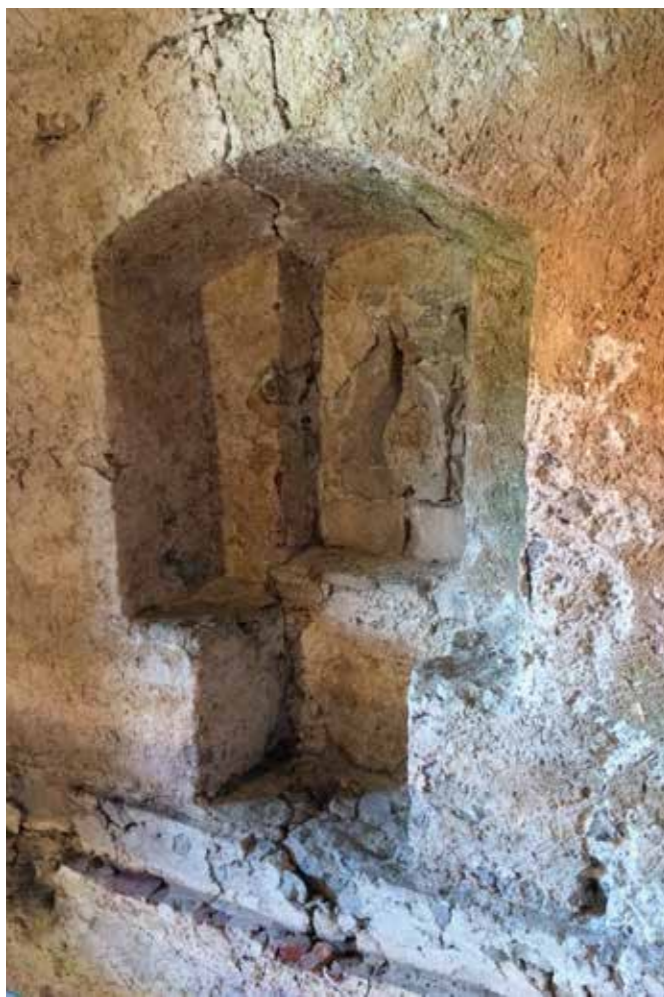
Planina, zvonik cerkve sv. Marjete, zidane obokenske klopi v tretjem nadstropju (foto: M. Osojnik)

Po postavitvi odrov je bilo izvedeno sondiranje vseh fasad. Ugotovljeno je bilo, da je ohranjena samo ena plast ometa, ki je bil v zelo slabem stanju, preperel in na večjih površinah že odpadel. Nadaljnje raziskave so odkrile, da ima zvonik v vseh štirih stranicah v vseh nadstropjih odprtine, ki so bile pred obnovo dobro vidne le na vzhodni stranici, drugod pa le delno vidne ali pa v celoti prekrite z ometom, odkrit je bil tudi poznogotski pazduhasti portal v prvem nadstropju vzhodne stranice. Etaže v notranjosti loči lesena konstrukcija, povezava je preko preprostega lesenega stopnišča. V notranjščini so bile v tretjem nadstropju v vseh štirih stranicah najdene zidane obokenske klopi.

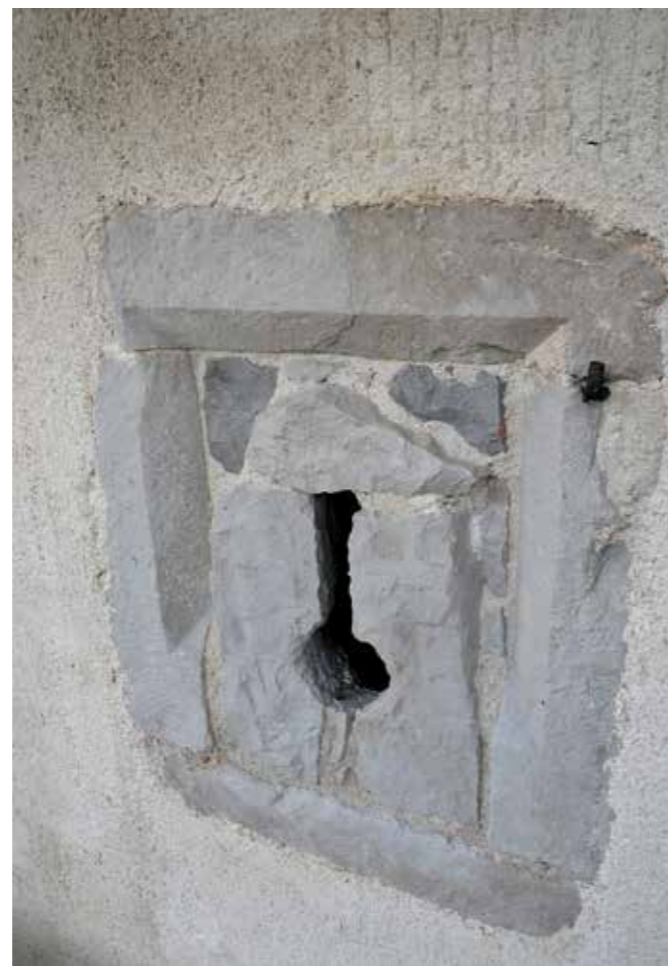
Planina, zvonik cerkve sv. Marjete, gotsko okno s sekundarno vzdano strelnico v tretjem nadstropju severne fasade (foto: M. Osojnik)
