Varstvo spomenikov poročila

54

Zavod za varstvo
kulturne dediščine Slovenije

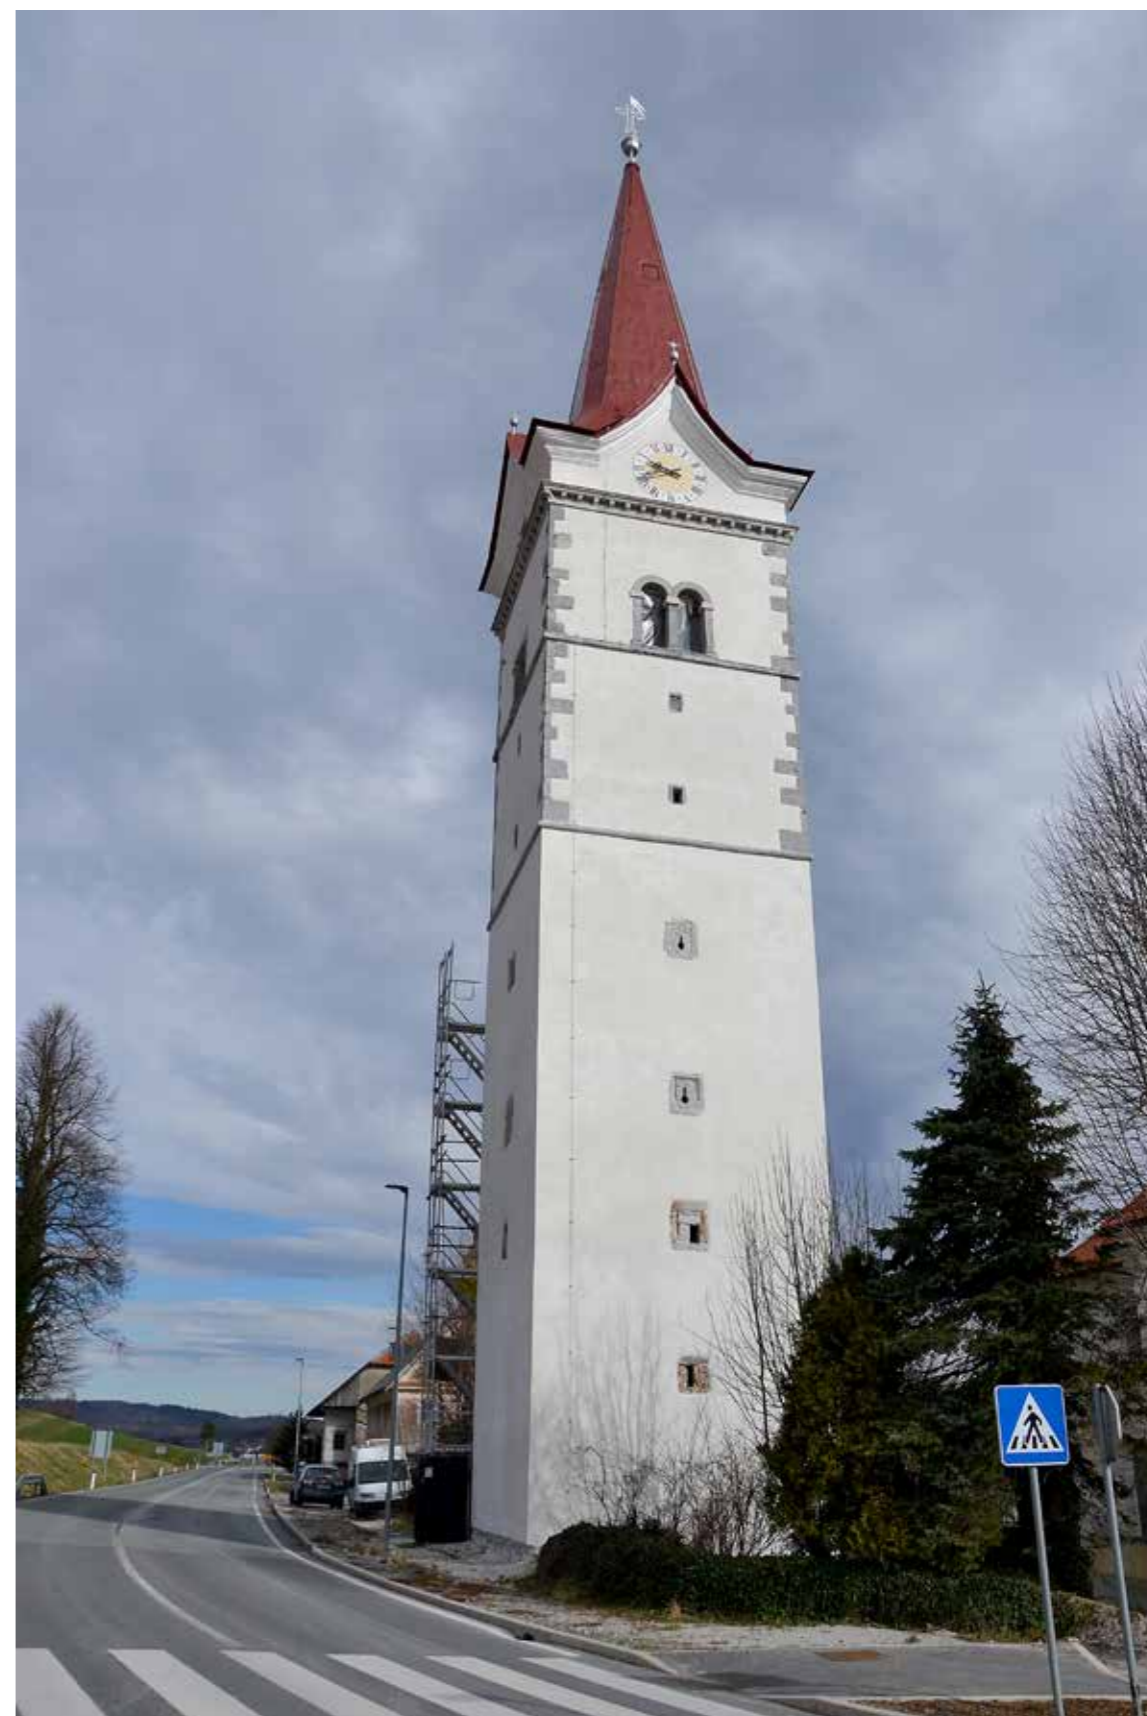
Planina, zvonik cerkve sv. Marjete po obnovi (foto: M. Osojnik)

zahtevam Zavoda za varstvo narave, saj na podstrehi živi večja kolonija navadnega netopirja. Zaradi ohranitve vrste je bilo treba tik pod streho na južni strani ohraniti poškodbo profiliranega simsa, ki služi kot vzletna odprtina za netopirje. Umetnostnozgodovinska valorizacija stolpa je temeljila na ohranjenih arhitekturnih elementih. Sočasnih ohranjenih objektov, s katerimi bi ga lahko primerjali, ni. Srednjeveški viri sicer poročajo o stanovanjskih stolpih nižjega plemstva (npr. v Vipavi so vsaj trije), a doslej niti arheološko niso bili dokazani. Planina se kot vas oz. trg pri Uncu prvič omenja leta 1217 v zvezi z mitnico goriških grofov. Mitnica naj bi stala v trgu, današnji Gornji Planini. Viri razlikujejo med trgov in vasjo Planino, ki se imenuje tudi po cerkvenem patronu Sv. Marjeta pri Planini in se kot taka prvič omenja leta 1361 (M. Kos, Urbarji Slovenskega Primorja, str. 41). Haasberg, grad nad vasjo, se prvič omenja leta 1295, nastal pa naj bi že konec 12. stoletja z namenom nadzora pomembne cestne povezave goriške posesti z Ljubljano in Cerknico in na zahod. V gradu so bivali gradiščani iz vrst goriškega viteštva, ki so imeli izključno vojaško službo in so se imenovali po gradu (D. Kos, Med gradom in mestom, str. 20). Samostojni stolpi so bili najmanjša bivališča nižjega plemstva,

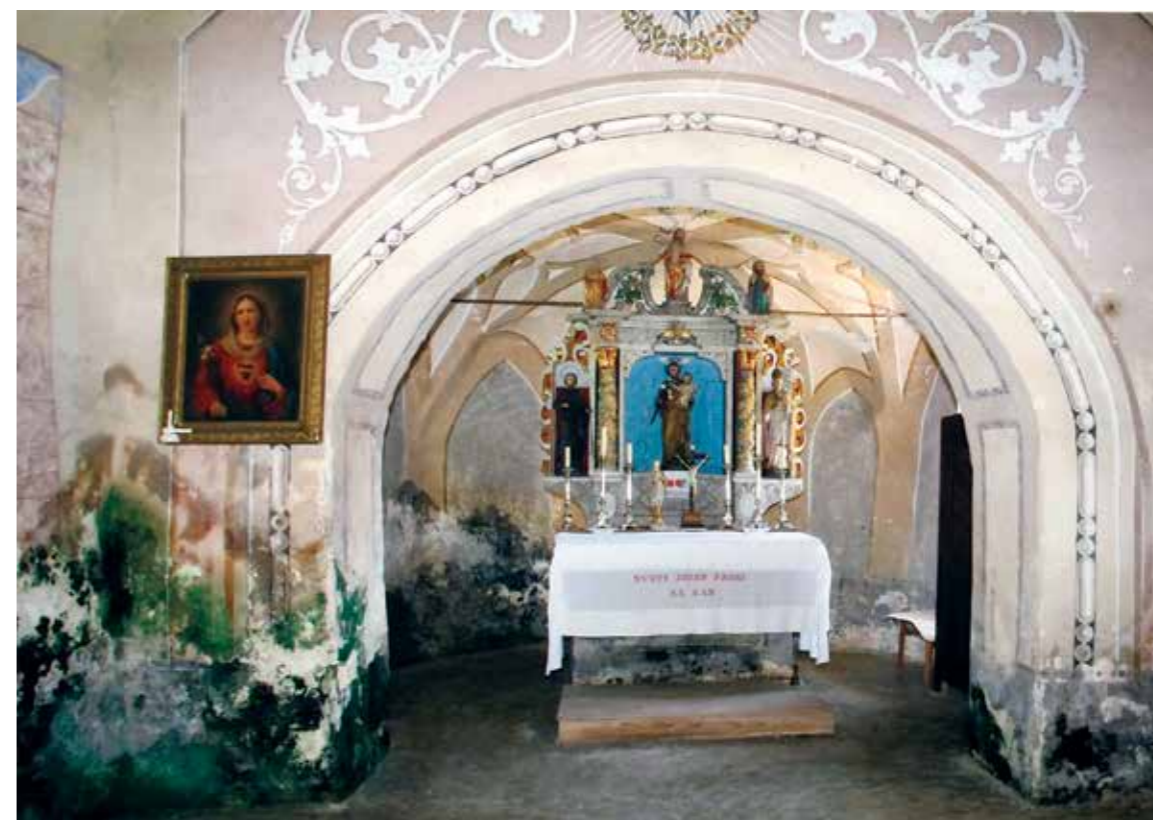
Podklanec, cerkev sv. Jožefa, pogled na prezbitterij pred posegom, 2011 (foto: M. Ocepek)

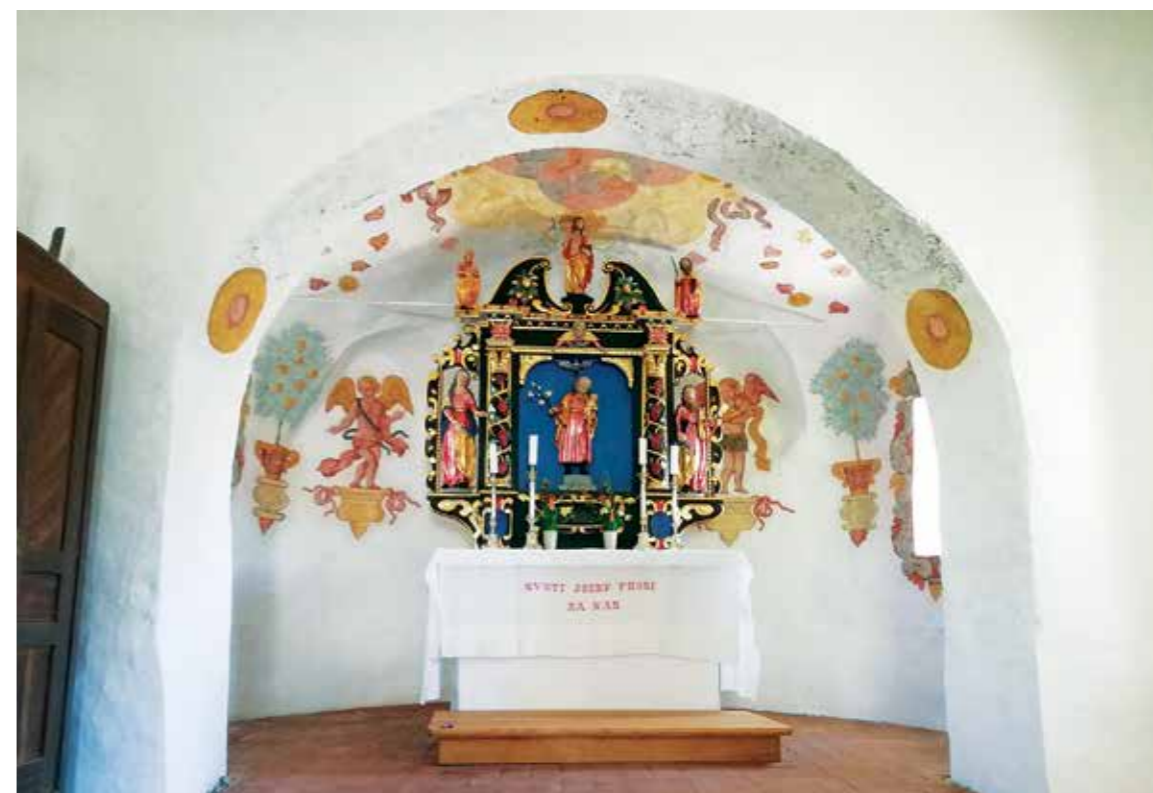
Podklanec, cerkev sv. Jožefa, pogled na prezbitterij po posegu, 2018 (foto: M. Ocepek)

Baročni oltar s tremi plastmi poslikav je delo neznanega avtorja iz 17. stoletja. Oltar smo rekonstruirali v njegovi

originalni podobi, pri tem pa v največji možni meri ohranili vse barvne plasti, kjer je bilo to mogoče, kot banko podatkov historičnih materialov in postopkov.

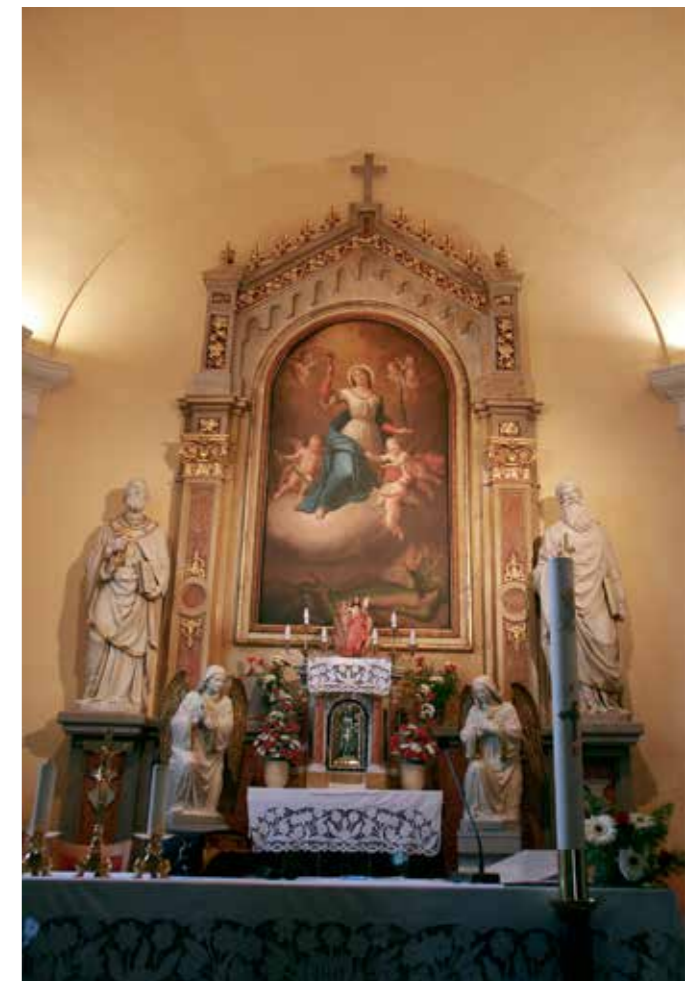
Podkraj, cerkev sv. Marjete, glavni oltar sv. Marjete pred restavratorskim posegom (foto: M. Marolt)

spoji podokvirja pri okroglini popustili zaradi črvojednosti in preperelosti žebeljev. Podokvir je bil odstranjen in robovi slike so bili poravnani. Mehansko se je odstranila površinska umazanija s hrbtišča slike. Naguban zgornji rob slike se je lokalno ravnal z vlaženjem, pivniki in obtežitvami. Guba se je povsem poravnala. Z lica slike se je odstranila le površinska umazanija s pH7 pufrno raztopino. Na spodnjem robu slike so bile tri luknje, v katere so se vstavili manjši kosi platna in se pritrdili z Beva filmom in japonskim papirjem kot oporo. Plombe z lica slike so se dopolnile s klejno-krednim kitom. Na robove slike so se pritrdili trakovi lanenega platna za ponovno napenjanje z Lascaux akrilnim lepilom. Poškodbe so se retuširale s tempero, sledilo je vmesno lakiranje z Laropal lakom in izvedla se je končna retuša z Gamblin barvami. Končno lakiranje je bilo izvedeno z mat Damar lakom. Zaradi oslabelosti podokvirja in neprimerne izdelave se je izdelal nov podokvir z zagozdami. Rob slike je zaščiten s klejnim trakom. Druga faza je bila restavriranje kipov sv. Petra in sv. Pavla ter obeh angelov. Najprej se je odstranjevala površinska umazanija. Za odstranjevanje sivine, ki jo je povzročil prah, zažrt v pore kamna, so se naredile sonde z različnimi čistilnimi sredstvi: pH7 pufrno raztopino, Akemi čistilom za kamen, milnico, Art Peel, Agar in nanogobicami. Od vseh so se najbolje odrezale nanogobice z vodo, ki so iz globin nase vleklo sivo zažrto umazanijo. Na robovih oblek in krilih angelov je bila v petih plasteh bronse narejena zlata obroba. Zadnja plast je bil zlati lak v spreju, ki je bil topen v Acetonu. Odstranjevanje ostalih plasti do originalne pozlate se je izvedlo mehansko s skalpelom, ker nobeno topilo ali gel ni zmehčal vseh ostalih plasti bronse. Po odstranjevanju umazanije in bronse do originala se je izvedlo kitanje okrušenih robov na gubah oblek s Kremenitom. Pavlov meč je bil narejen iz lesa, roč je bil odlomljen in celoten meč je bil prebarvan s srebrno in zlato bronzo direktno na les. Po odstranjeni bronzi se je roč zlepil in utrdil z Aralditom HV/SV 427 in v celoti prevlekel s klejno-krednim kitom. Kit na kipih se je obarval z akvarelnimi barvami, obrobe pa so zaradi slabe ohranjenosti originala in močne poškodovanosti na novo pozlačene na akrilni mikstion z zlatimi lističi. Na krilih angelov je izvedena retuša z Zlato perlo na poškodbah. Končni zaščitni sloj na kipih je narejen z voskom, ki se je spoliral, da kamen deluje kot poliran marmor. Tretja faza je bilo restavriranje oltarnega nastavka avtorja M. Ozbiča, ki je narejen iz odlitih mavčnih plošč kot imitacija marmorja in je bil pritrjen na omet. Da gre za neke vrste odlite elemente, je vidno po spojih, s katerimi so ti kosi sestavljeni skupaj. V sredini je izdolbena niša, v katero je vstavljena slika. Oltar je bil v preteklosti lakiran verjetno s smolnim lakom, ker je na nekaterih delih oltarja videti močnejšo porumenelost in zatekanje laka. Ornamenti v atiki in na pilastrih predstavljajo vinsko trto, ki so jo v preteklosti že prezlatili. Ozadje za ornamenti je pobarvano z rdečo barvo. Na kapitelih in ornamentih v atiki je opaziti, da je bil oltar v preteklosti že restavriran, ker so nekateri deli neprimerno pokitani. Oltar se je najprej očistil površinske umazanije s pufrno raztopino pH7. Ker lak ni bil topen s toplimi, se je odstranil

mehansko s finim brusnim papirjem. Nekaj manjkajočih elementov oltarja se je odlilo v kremenitu in pritrdilo na oltar z dvokomponentnim lepilom za kamen. Prav tako so se vse poškodbe robov in ornamentov pokitale s Kremenitom. Okvir okoli slike je bil pozlačen s šlagmetalom, ki je počrnel. Zato se je odstranil in na novo pozlatil z zlatimi lističi na akrilni mikstion (Kollner Instacol sistem). Spodnja notranja letev okvirja je lesena, da se jo lahko odstrani zaradi lažje demontaže slike. Zaradi črvojednosti se je utrjevala z akrilno smolo, kitala z Aralditom in premazala s klejno-kredno podlogo. Čez podlogo sta se nanesele akrilni mikstion in pozlata. Zakitane poškodbe na oltarju so se retuširale z akvarelnimi barvami. Celoten oltar se je premazal s premazom za poglobitev sijaja (Akemi). Po zaključenem restavriranju oltarja so se slika in kipi pripeljali nazaj v cerkev in montirali na oltar. Vodja posega: Minca Marolt, kons.-rest.; sodelavca: mag. Nina Dorič Majdič kons.-rest., Klemen Valjavec. Odgovorni konservator-restavrator: Marta Bensa, ZVKDS, OE Nova Gorica. Odgovorni konservator: Minka Osojnik, ZVKDS, OE Nova Gorica.

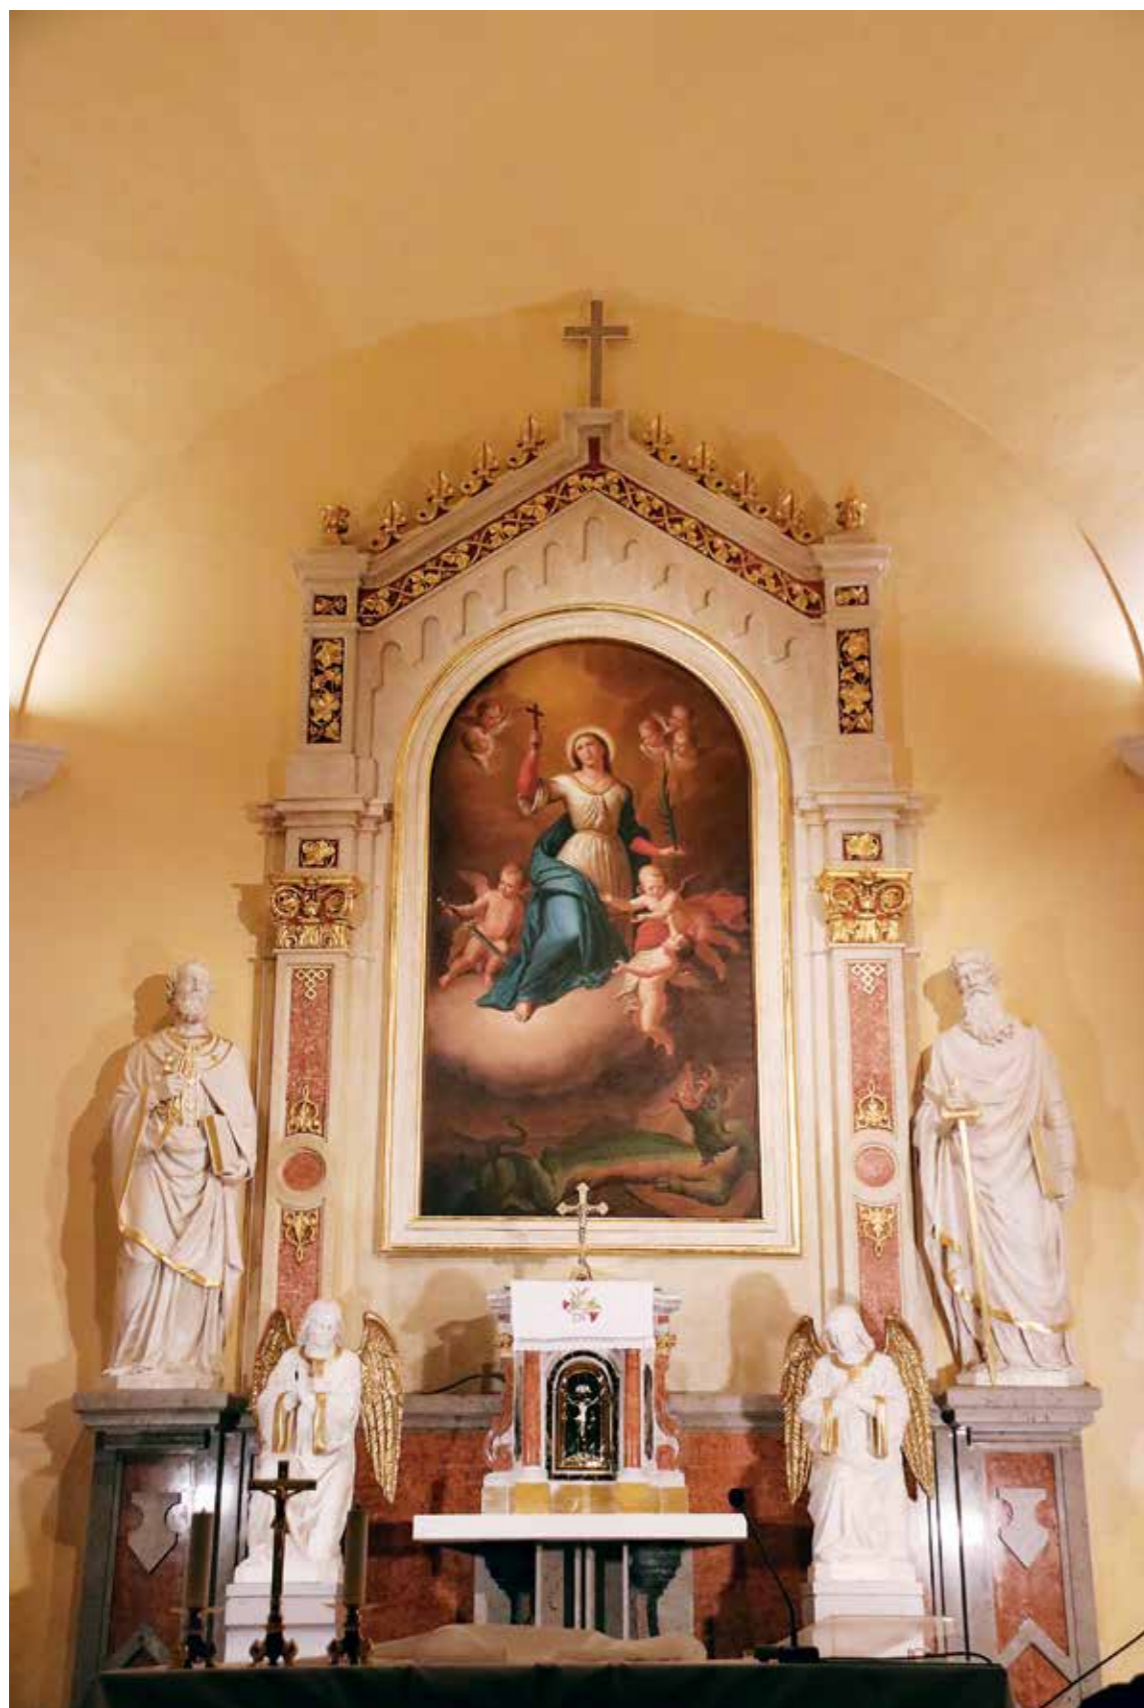
Podkraj, cerkev sv. Marjete, glavni oltar sv. Marjete po restavratorskem posegu (foto: M. Marolt)

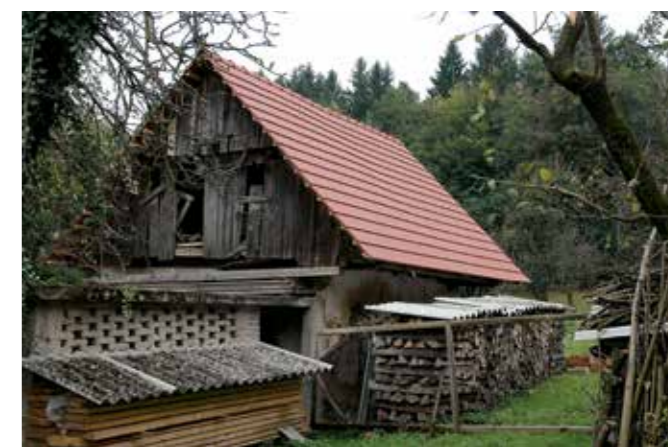
Podmolnik, Lukšetova kašča pred obnovo (foto: A. Bahar Muršič)

Pred pričetkom našega sodelovanja pri obnovi so streho kašče že popravili in zamenjali kritino, zato se s tem ob obnovi nismo ukvarjali. Ker se teren spušča in je voda s strehe odtekala v objekt, je bilo treba najprej namestiti žleb in urediti drenažo temeljev, predvsem severozahodne stene. Sledili so čiščenje fasade, odstranitev ponekod preperele kamnine ter zapolnitev razpok in sanacija apnene fasade na način, da se ohrani čim več historičnega gradiva. Na podoben način smo sanirali tudi notranjost kašče. Statična ocena, ki jo je pripravil univ. dipl. inž. gradb. Milan Ježovnik,

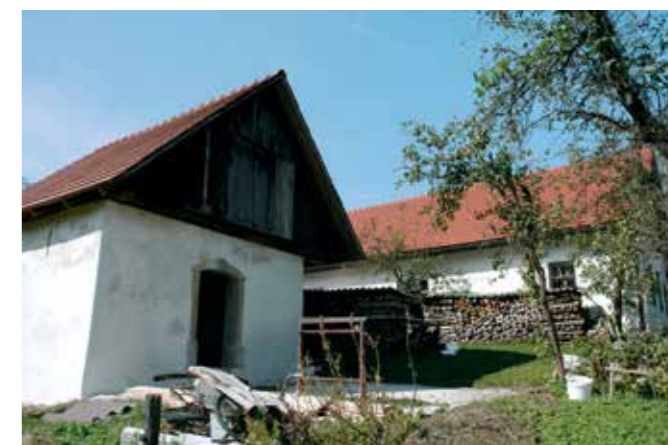
Podmolnik, obnovljena Lukšetova kašča (foto: A. Bahar Muršič)

je pokazala, da objekt, z izjemo sanacije zunanjih sten in temeljev, ne potrebuje dodatnih ojačitev, zato so sanacijo sten izvedli podobno kot zunaj, skratka tako, da so v največji meri ohranili prvotni, historični material. Očistili so kamnite elemente ter s premazom proti rji Chelade premazali kovane elemente – gavtre na oknih ter dve jekleni vezi, katerih sidra so vidna na fasadi, ki povezujeta obok. Vezi sta bili najverjetnje nameščeni naknadno, morda po ljubljanskem potresu leta 1895. Železna vrata na vhodu v kaščo, ki imajo na notranji strani masivne deske, so bila v izjemno slabem stanju, zato jih je izvajalec, GNOM, d. o. o., odpeljal in obnovil v restavratorski delavnici ter po obnovi ponovno namestil na vhodu. V kašči so bile pred obnovo kaščne skrinje, vendar jih je lastnik brez naše vednosti odstranil in razžagal.

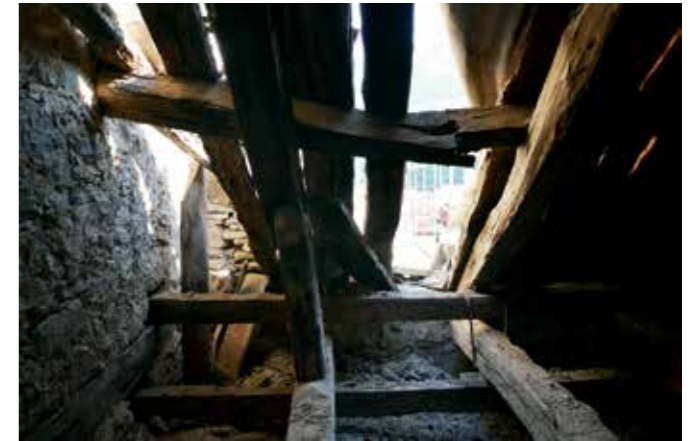
Podnanos, cerkev sv. Vida, poškodovano ostrešje gotskega prezbiterija – današnje kapele (foto: M. Osojnik)

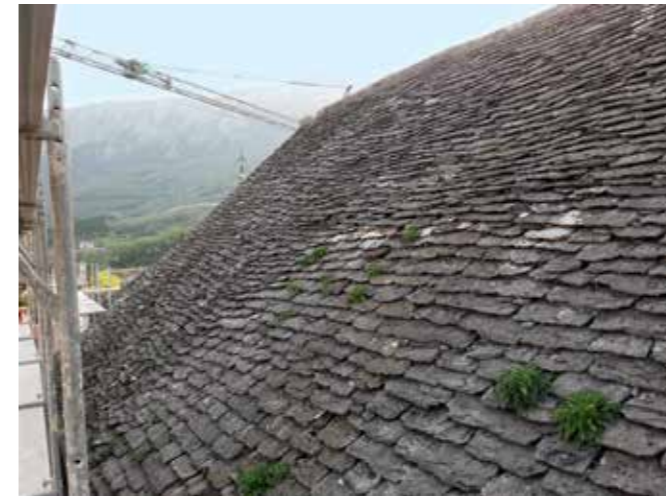
Podnanos, cerkev sv. Vida, streha ladje pred obnovo (foto: A. Bratož)

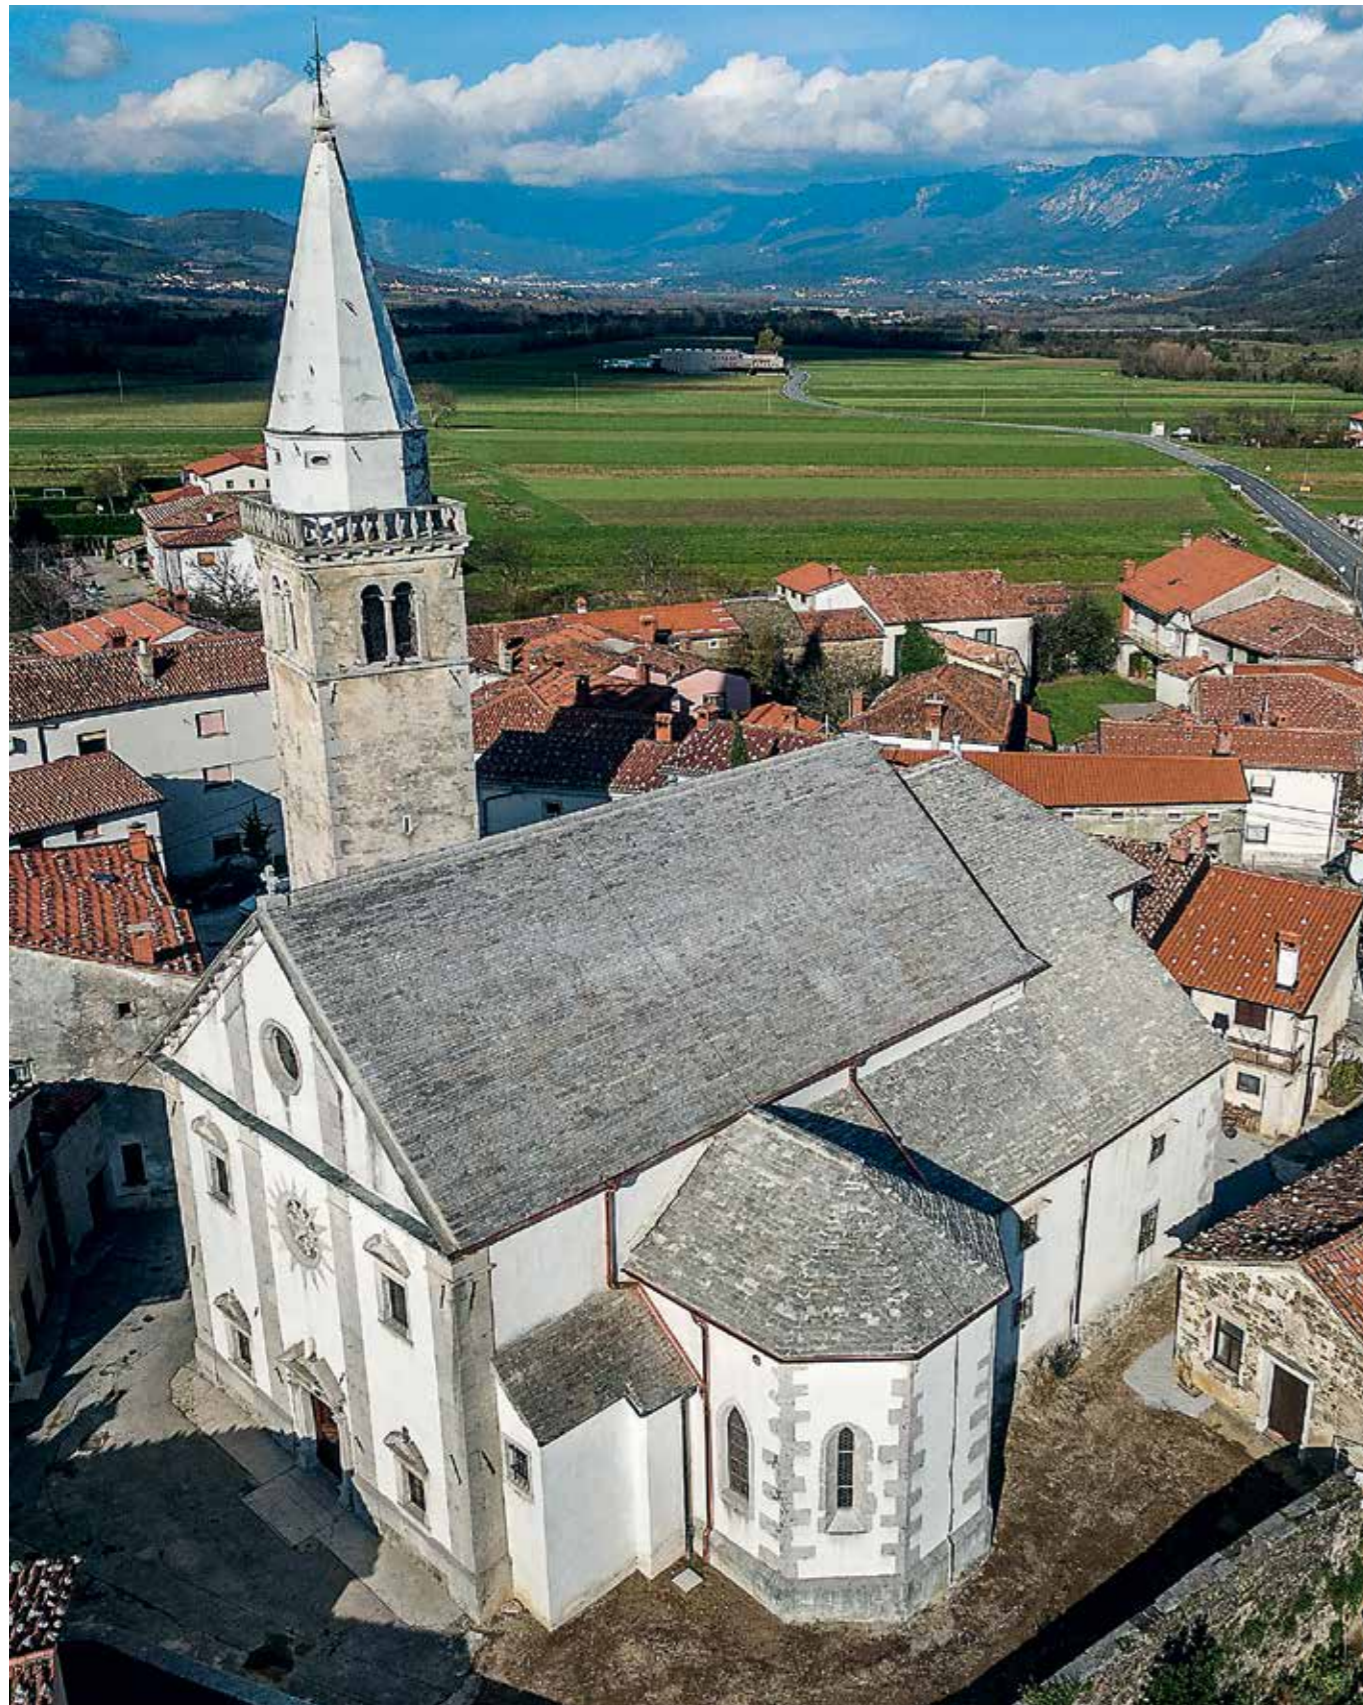
Podnanos, cerkev sv. Vida, pogled na obnovljeno streho (foto: A. Bratož)

dom ene najstarejših populacij hudournikov v Sloveniji. Na strešinah, pokritih s starimi skrilami, so bile, skladno z zahtevami DOPPS, izdelane gnezdilne luknje, da se omogoči vrnitev ptičjih družin, ki so bile prej prisotne na strehi.

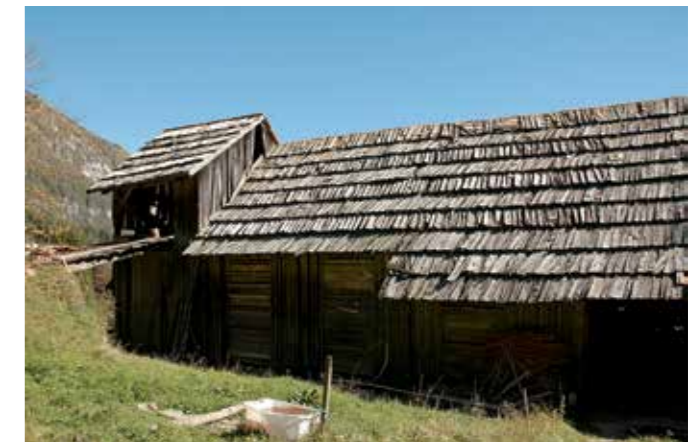
Podolševa 20, dotrajana strešna kritina na zahodni strešini zgornjega gospodarskega poslopja, oktober 2017 (foto: B. Klanšek)

Macesnikovo gospodarsko poslopje, kulturni spomenik državnega pomena, stoji v naselju Podolševa v Občini Solčava. Visokogorska domačija, na kateri dominira gospodarsko poslopje iz sredine 19. stoletja, leži na strmem pobočju ob panoramski cesti južno od gore Olševe. Delno zidan, delno lesen objekt sestavljata dve vzporedno postavljeni gospodarski poslopji, med seboj povezani z mostovžema. V letu 2018 se je na gospodarskem poslopiju nadaljevala zamenjava dotrajane strešne kritine, ki se je pričela v letu 2016. Avgusta 2018 se je z novimi žaganimi macesnovimi

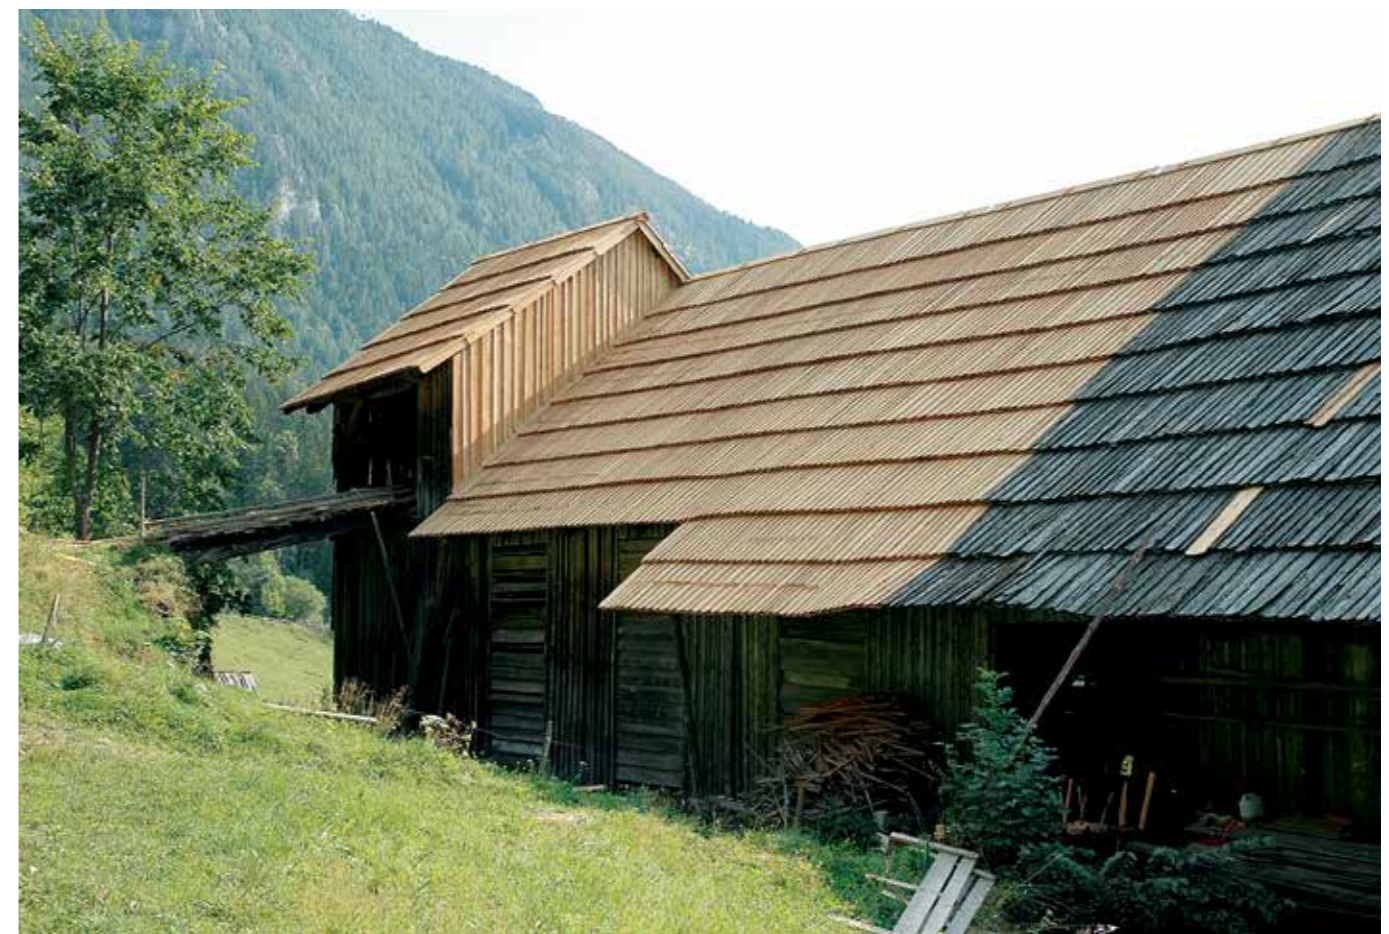
Podolševa 20, v celoti je bila strešna kritina zamenjana le na severozahodnem delu strešine, avgust 2018 (foto: B. Klanšek)

deskami prekril severozahodni del zahodne strešine zgornjega gospodarskega poslopja, druga polovica strešine (južni del) pa se ni prekrila v celoti, temveč so se zamenjale le posamezne dotrajane deske. Obenem se je z lesenimi deskami obila tudi južna fasada vhoda v nadstropje.

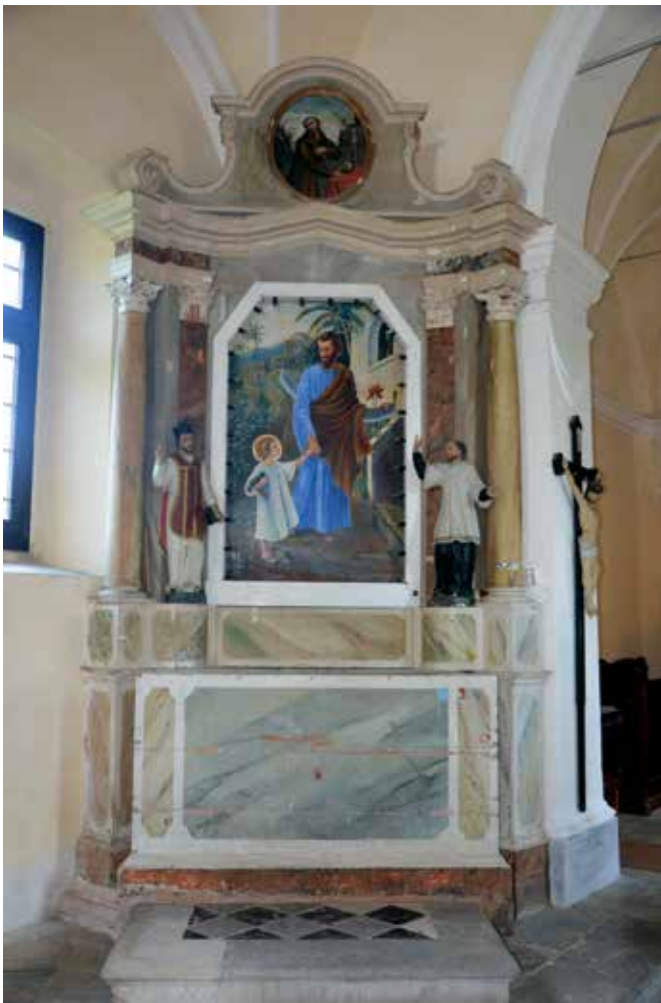
Podstenje, cerkev sv. Antona Padovanskega, levi stranski oltar pred obnovo (foto: N. Lapanja Jazbec)

Najzahtevnejši kosi so bili kapiteli, ki so bili še posebno dobro prepleskani in zaliti z barvo, manjkalo je veliko lesenih elementov. Po odstranitvi preslikav se je izkazalo, da so kapiteli pozlačeni. Pri sami estetski prezentaciji se je sledilo celovitosti oltarjev. Na razpolago je bilo dovolj informacij in ohranjenega originala. Uporabljene so bile akrilne barve visoke kvalitete (*Lukas cryl*) ter tehnike, kot so toniranje, abstrahiranje, imitacija marmorjev in tehnika črtkanja. Na večje poškodbe pozlate so bili nanoseni zlati lističi, manjše poškodbe pa so bile retuširane s *Sirius pigment - pearl - zlati, zlati antik*. Za izenačenje se je nova pozlata patinirala. Na koncu sta se oltarja lakirala z visoko stabilnim lakom *Regal varnis mat, gloss*. Po navedenih postopkih sta oltarja zaživela v novi stari podobi, ki je igriva imitacija raznih marmorjev in kamnov, popolnoma spremenjena je tudi barvna paleta. Izgubljeno cvetlično okrasje pa je dodalo piko na i. Restavriranje je potekalo pod strokovnim nadzorom konservatorke Minke Osojnik in restavratorke Marte Bensa iz

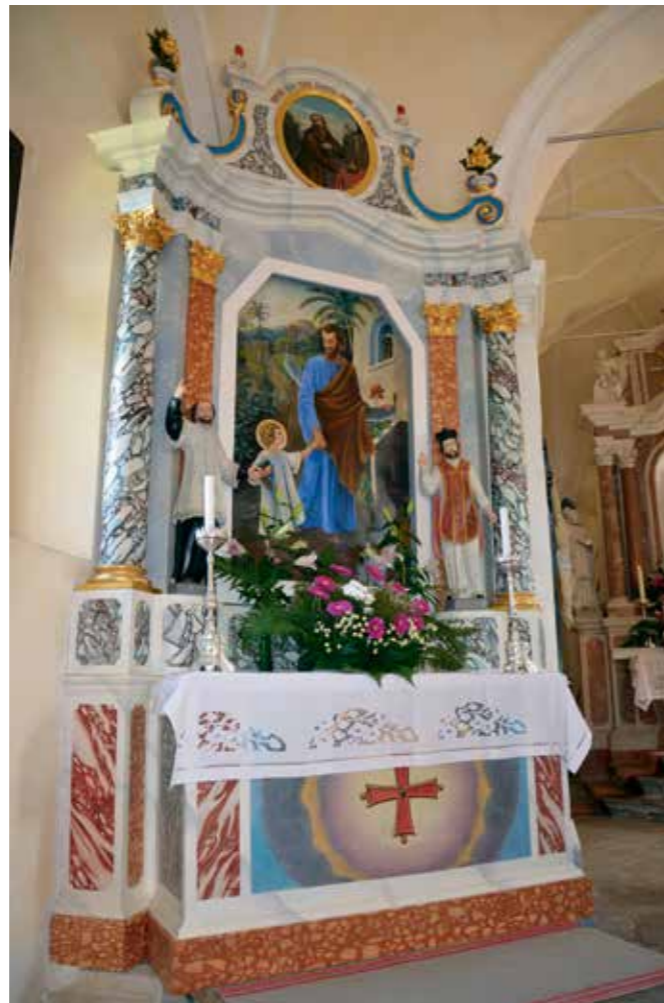
Podstenje, cerkev sv. Antona Padovanskega, levi stranski oltar po obnovi (foto: N. Lapanja Jazbec)

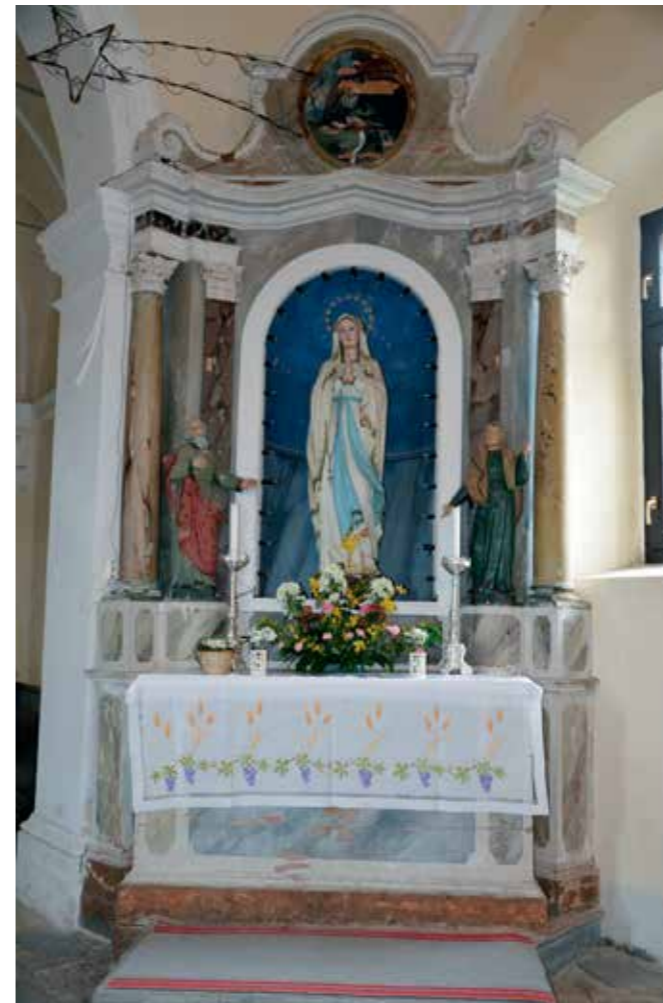
Podstenje, cerkev sv. Antona Padovanskega, desni stranski oltar pred obnovo (foto: N. Lapanja Jazbec)

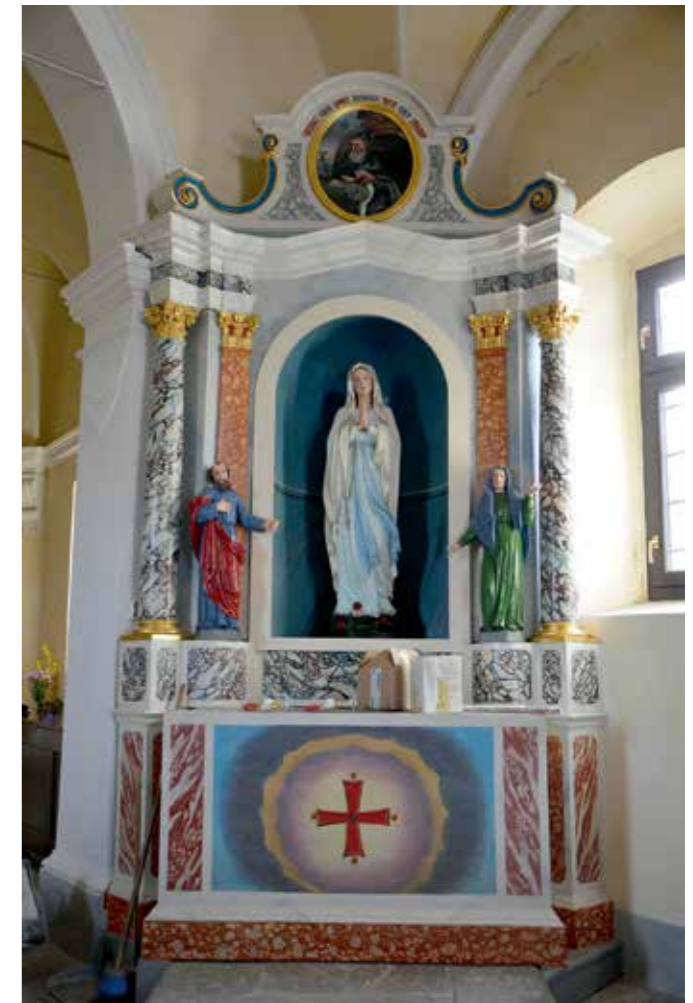
Podstenje, cerkev sv. Antona Padovanskega, desni stranski oltar po obnovi (foto: N. Lapanja Jazbec)

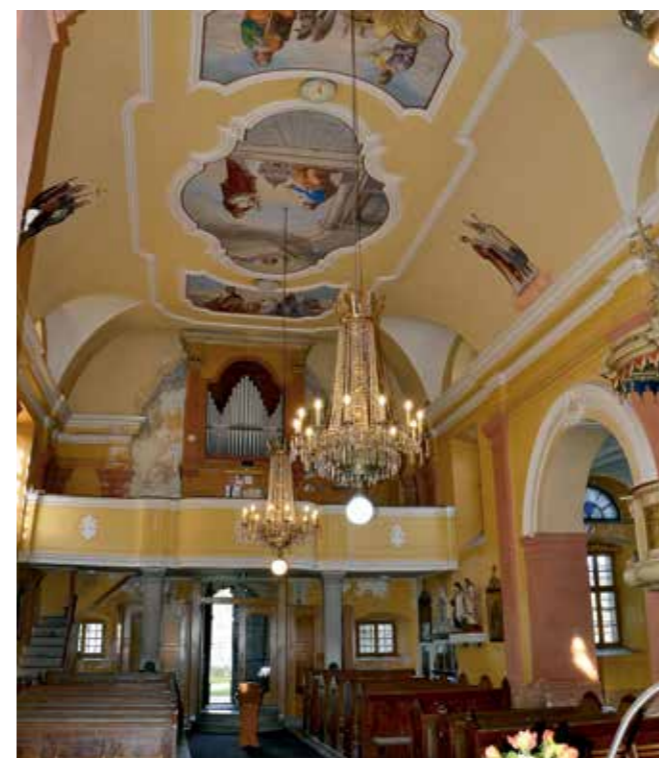
Povir, cerkev sv. Petra, notranjščina pred obnovo (foto: M. Osojnik)

Na coklu severne stene ladje so se ob sondiranju pokazali fragmenti fresk najverjetneje iz 17. stoletja oziroma fragmenti prvotnega ometa in poslikav. Sondiranje je bilo izvedeno samo na mestih, kjer so bili predvideni posegi oziroma kjer je bil omet toliko preperel, da ga je bilo treba odstraniti.

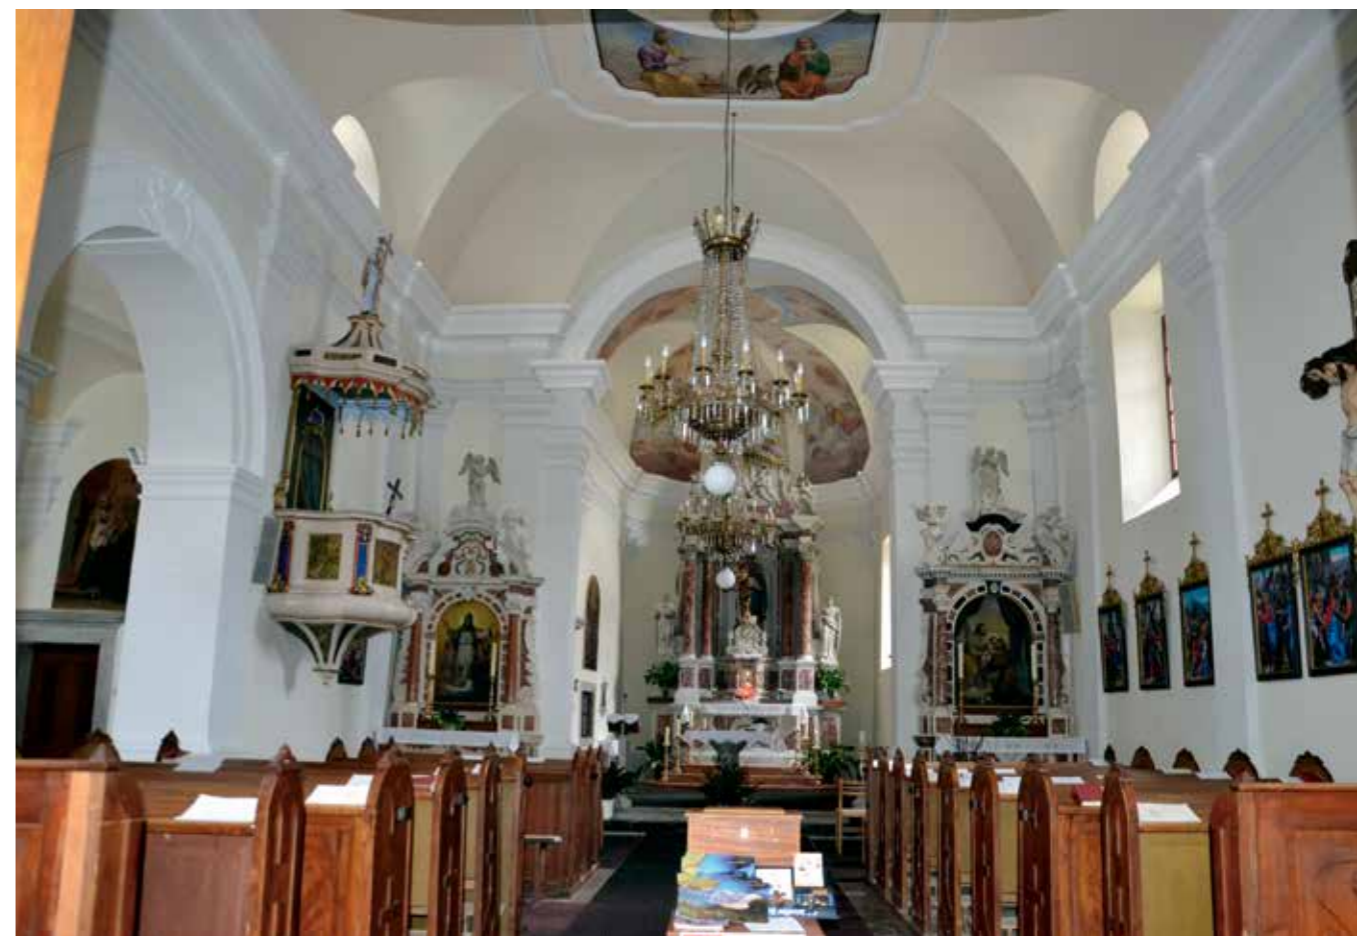
Povir, cerkev sv. Petra, notranjščina po obnovi (foto: M. Osojnik)

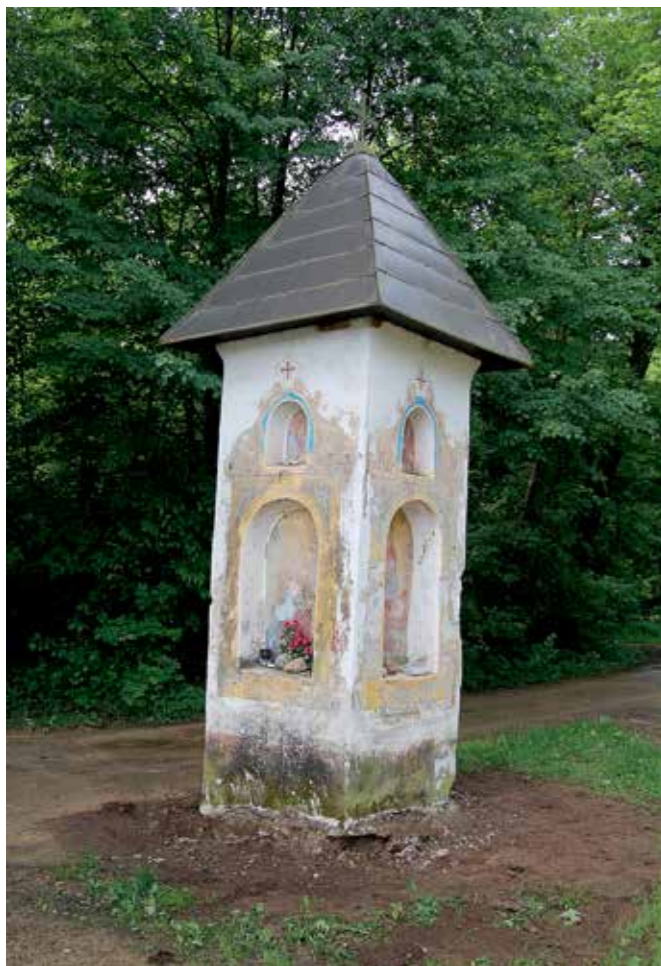
Praprotna Polica, znamenje pred posegom (foto: Katarina Blaži)

Celotno devsko znamenje je zaradi naravnih vplivov (kapilarne vlage v spodnjem delu, vremena, vegetacije okrog kapele, strehe ...), mehanskih poškodb, obnove in preslikav močno poškodovano. Znamenje je bilo v preteklosti obnovljeno, poslikava je bila pokitana in prebarvana. Pod ostanki belega beleža so bili vidni fragmenti prvotne poslikave. Na poškodovanem vogalu, kjer je naslikan Križani, je bil pod ometom viden kos starejše poslikave, enako je bilo vidno na sondi Velesovske Marije.

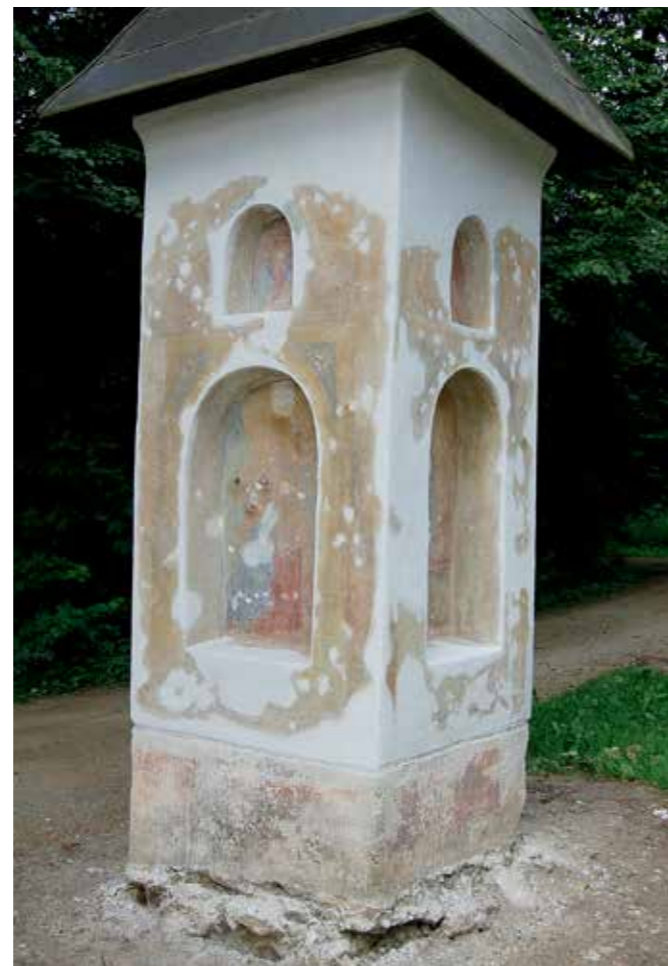
Praprotna Polica, znamenje pred postopkom retuširanja (foto: Katarina Blaži)

Pri obnovi poslikav je bilo treba dobro povezati ostanke fragmentov, ki so bili vidni. Ohranjene gravure slikarjeve risbe so mi bile v veliko pomoč pri povezovanju vzorcev in pri prepoznavanju slabo vidnih delov poslikave. Pregledati je bilo treba kar nekaj fotodokumentacije spomenika ter podobnih upodobitev svetnikov in dekorativnih vzorcev v bližnji okolici (Marijino oznanjenje iz glavnega oltarja cerkve Marijinega oznanjenja v Adergasu, delo Janeza Martina Schmidta, in podobico Velesovske Marije).

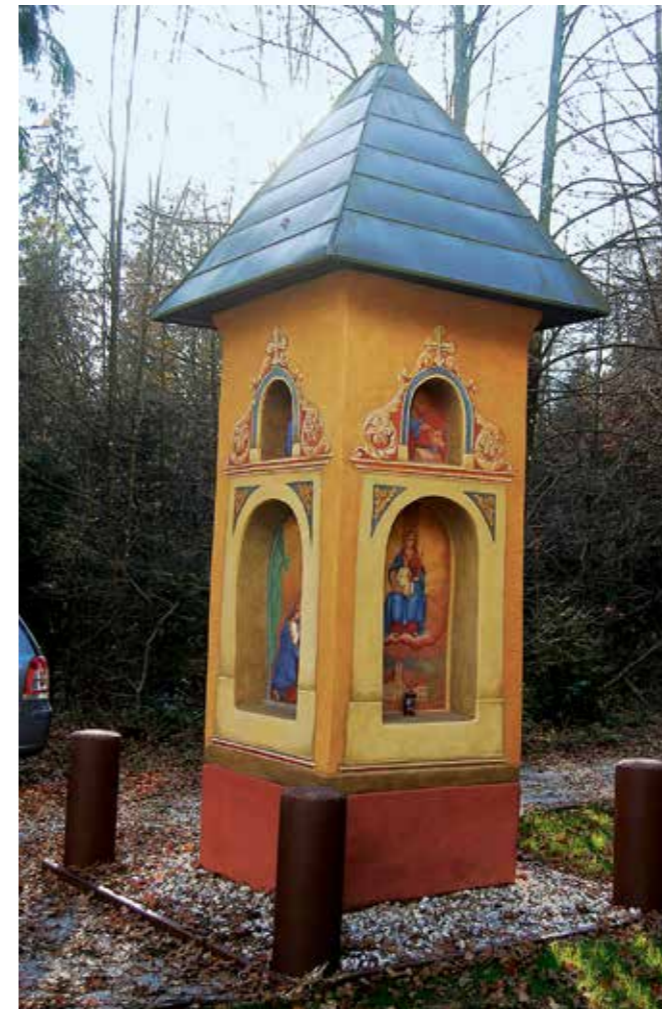
Praprotna Polica, znamenje po končanih konservatorsko-restavratorskih posegih (foto: Katarina Blaži)

Zaradi lege znamenja, ki stoji ob robu gozda, in zaradi neprimerne vzdrževanja se je na izpostavljenih mestih (niše in cokel) nabrala debela plast nečistoč, mikroorganizmov in mahu. Okrog znamenja je bilo treba najprej izravnati teren, odstraniti odvečno zemljo in skale. Nečistoče, mahovi in alge so se odstranjevali s skalpeli, kasneje pa s fungicidi. Beleže in stare plombe sem odstranjevala s skalpeli in dleti. Ker je bil omet zelo prhek, ponekod je že odstopil od pozidave, sem ga utrjevala z Calosilom E in Kalkom (apneno vodo), ki je izboljšal vezivnost apna v ometu. Za plombiranje, kitanje in omet sem uporabljala apno in različne granulacije peska. Pri retuširanju sem uporabljala Aress33 in naravne pigmente. Po končanju konservatorsko-restavratorskih posegov se je uredila drenaža in postavili so se močni betonski stebri s kovinsko konstrukcijo, ki bodo spomenik zaščitili pred mehanskimi poškodbami, kakršne so v preteklosti nastale zaradi težkih kmetijskih strojev, ki vsakodnevno vozijo mimo znamenja.

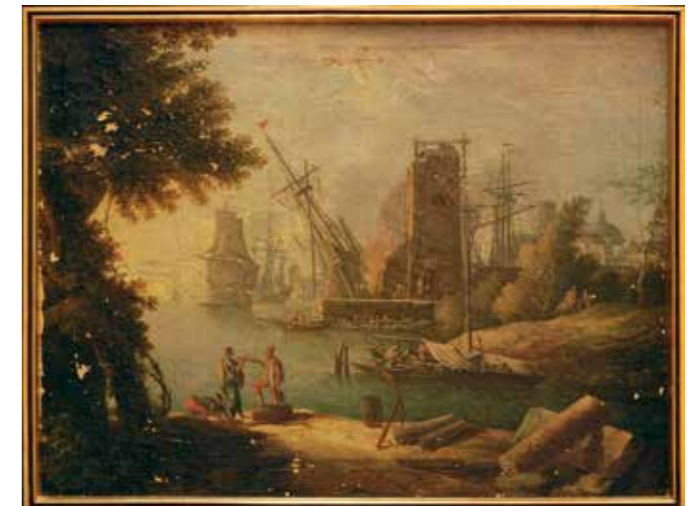
Grad Brdo, lice slike Pristanišče z ribiči, stolpom in antičnim stebrom pred konservatorsko-restavratorskim posegom (foto: ZVKDS, Restavratorski center, Oddelek za štafelajno slikarstvo)

V soglasju z Narodno galerijo so se konservatorsko-restavratorska dela na ZVKDS, Restavratorskem centru, začela v letu 2015. Stanje umetnin je bilo natančno pregledano in fotodokumentirano pri vidni, ultravijolični in stranski svetlobi. Po odstranjenju okrasnih letvic sta bili lici slik zaradi nestabilnega slikovnega sloja začasno zaščiteni in delno utrjeni (Lens Tissue L2, 5-odstotna raztopina Beve 371 v bencinu).

Obe sliki sta bili tako pripravljene na postopek utrjevanja in ravnjanja. Slednji je stabiliziral odstopajočo in deformirano slikovno plast, prav tako tudi deformacije in gube tkanega nosilca slike (5-odstotna raztopina Beve 371 v bencinu). Pri sliki Pristanišče z ribiči, stolpom in antičnim stebrom je bilo z opravljenim posegom stabilizacije barvnih plasti na licu slike zagotovljeno varno odstranjanje ostankov lepila, s katerim je bila slika v preteklosti podlepljena. Mehansko odstranjanje lepila na hrbtni strani namreč zahteva uporabo pritiska s skalpelom na nosilec, ta pa bi dvignjene robove barvnega sloja z lahkoto zdobil. Vzpostavljanje primernih pogojev za izvajanje postopkov in premišljeno zaporedje opravljanja posameznih posegov je bistvenega pomena v konservatorsko-
