Varstvo spomenikov poročila

54

Zavod za varstvo
kulturne dediščine Slovenije

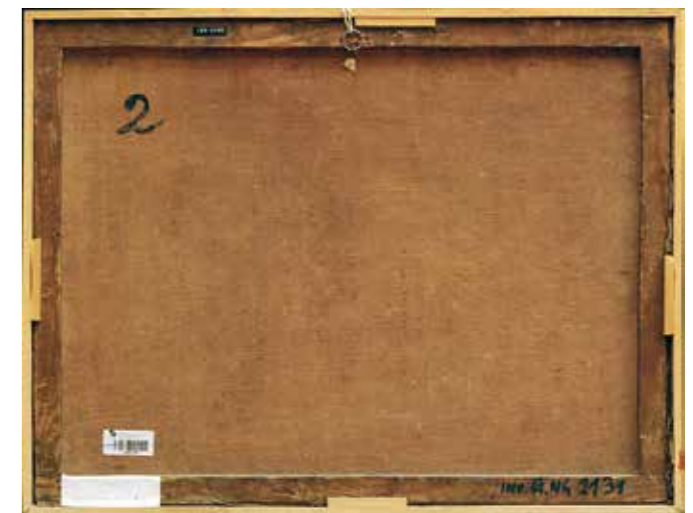
Grad Brdo, hrbet slike Pristanišče z ribiči, stolpom in antičnim stebrom pred konservatorsko-restavratorskim posegom (foto: ZVKDS, Restavratorski center, Oddelek za štafelajno slikarstvo)

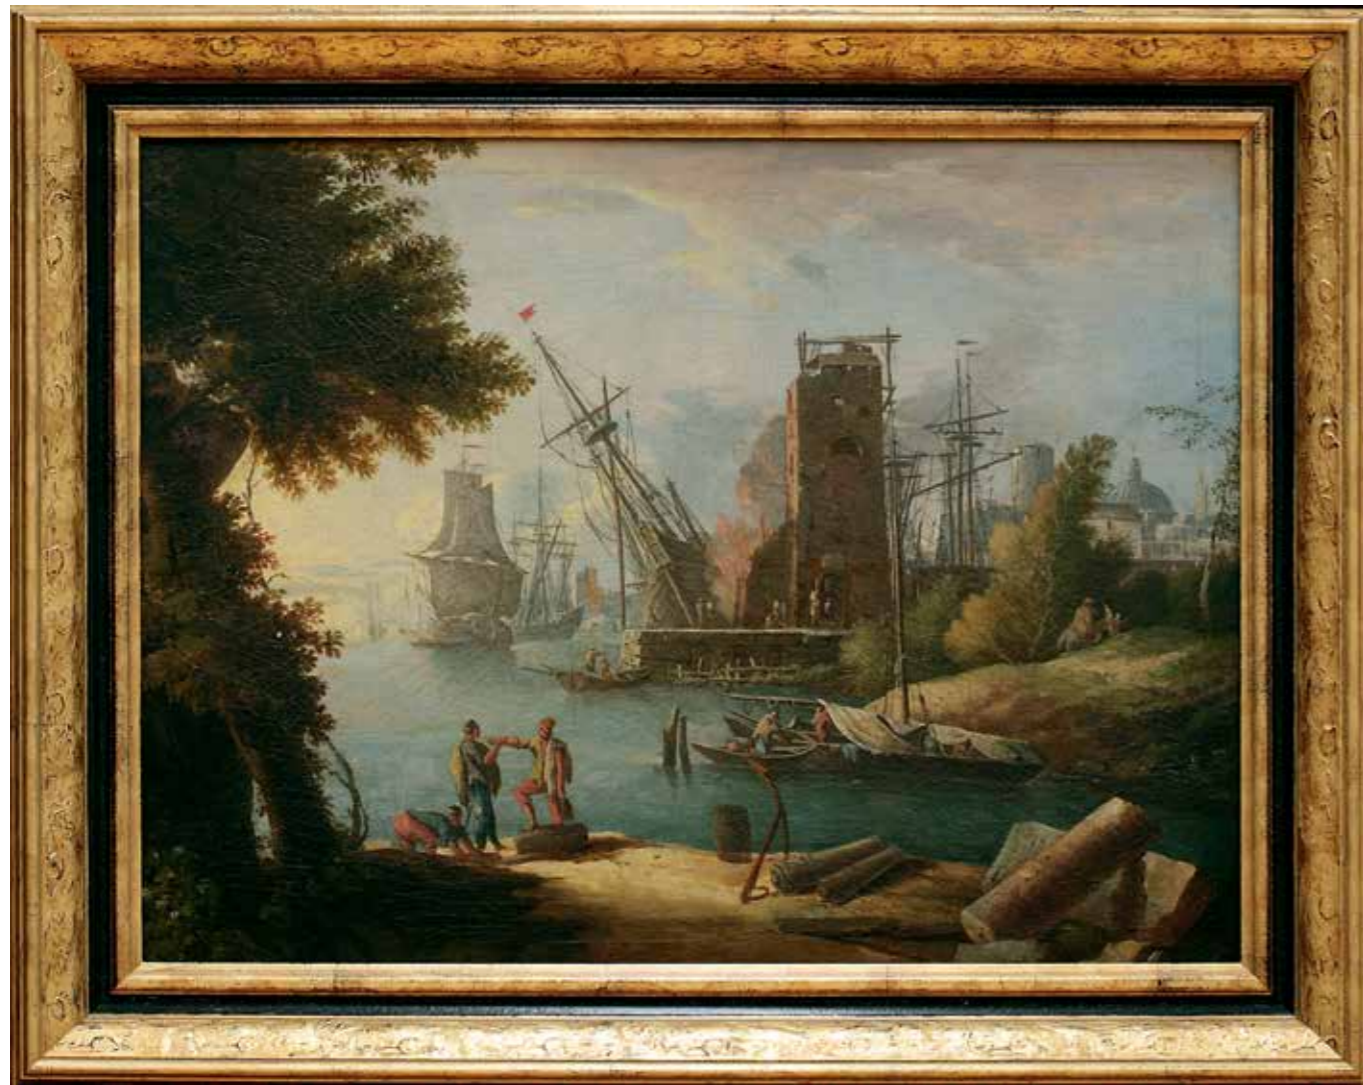
Grad Brdo, lice slike Pristanišče z ribiči, stolpom in antičnim stebrom po konservatorsko-restavratorskem posegu (foto: ZVKDS, Restavratorski center, Oddelek za štafelajno slikarstvo)

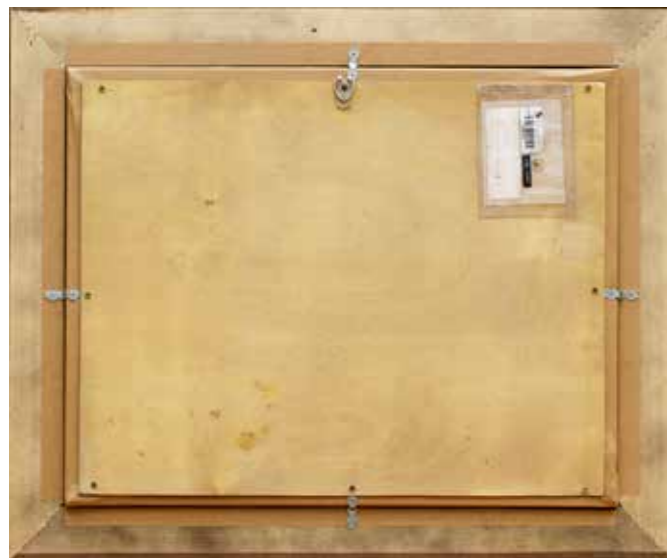
Grad Brdo, hrbet slike Pristanišče z ribiči, stolpom in antičnim stebrom po konservatorsko-restavratorskem posegu (foto: ZVKDS, Restavratorski center, Oddelek za štafelajno slikarstvo)

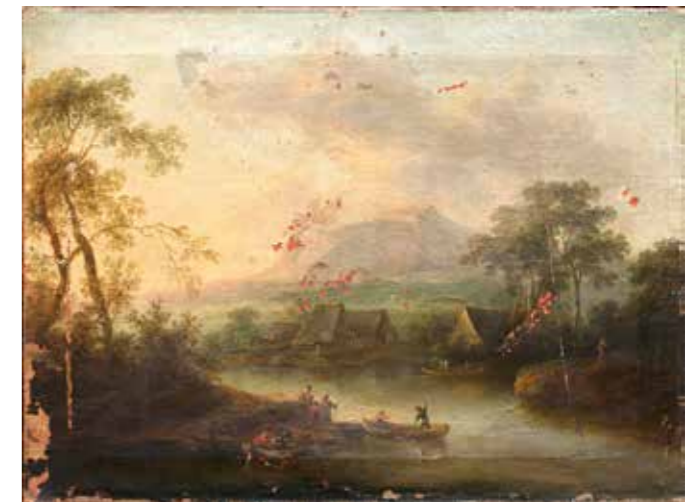
Grad Brdo, lice slike Ribiška vas s štirimi čolni pred konservatorsko-restavratorskim posegom (foto: ZVKDS, Restavratorski center, Oddelek za štafelajno slikarstvo)

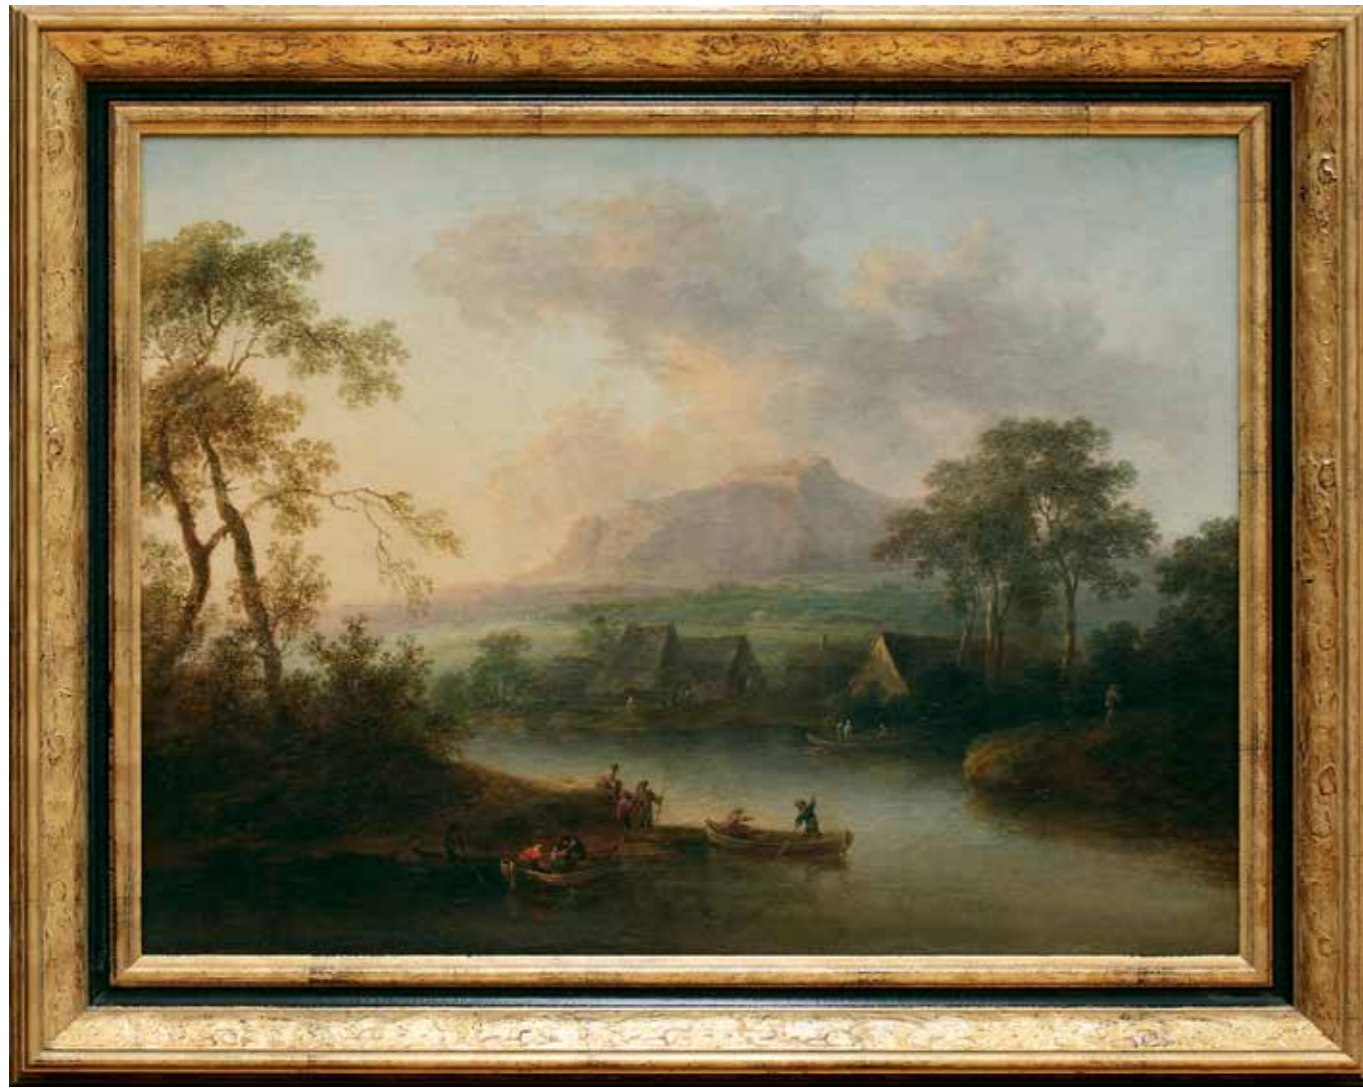
Grad Brdo, lice slike Ribiška vas s štirimi čolni po konservatorsko-restavratorskem posegu (foto: ZVKDS, Restavratorski center, Oddelek za štafelajno slikarstvo)

restavratorski praksi. Po odstranjevanju začasne zaščite lica in odvečnega utrjevalnega sredstva (White spirit) je sledilo odstranjevanje nečistoč (Shellsol T) in starega potemnega laka (Aceton). Deli manjkajočega slikovnega sloja so bili zakitani (kredno-klejni kit), znivelirani in strukturirani tako, da so se ujemali s površino originalnega barvnega sloja. Sledila je izolacija zakitanih površin, ki bo zmanjšala njihovo vpojnost (beli šelak). Oslabljeni robovi slik so bili ojačani z lepljenjem novih platnenih trakov (laneno platno P165 ECRU, Akrylkleber 498-20X). Slednji so podaljšali robove slik ter tako omogočili ponovno napenjanje na ustrezna podokvirja (Mizarstvo Janez Novak, s. p.). Po prvem lakiranju (damar lak) so bili zakitani deli slik retuširani (Gamblin Conservation Colors), nakar je sledilo končno lakiranje (damar lak). Stare okrasne letvice niso dopolnjevale vizualne podobe naslikanega motiva. V soglasju z lastnikom, Narodno galerijo, so bile zato zamenjane z bolj primernim okrasnim okvirjem (O.K.vir, d. o. o.), ki je smiselno dopolnil in estetsko povzdignil naslikano podobo. Sliki sta si bili tako po slikarski tehnologiji kot tudi po poškodbah zelo podobni, zato je bila tudi njuna konservatorsko-restavratorska obravnava podobna. Izpostaviti je treba le razliko v izvedenih starih restavratorskih posegih. Slika Pristanišče z ribiči, stolpom in antičnim stebrom je bila po nepotrebnem podlepljena, kar potrjuje, da je bil omenjeni postopek nekdanj univerzalna metoda, ki se je izvajala ne glede na to, ali je bila potrebna. S slike so bili zato odstranjeni stari nepotrebni materiali. S konservatorsko-restavratorskim pristopom, ki izpostavlja pomen minimalnega vnosa novih materialov in izvedbo najnujnejših posegov, je bilo obema umetninama omogočeno, da v čim bolj avtentični podobi ponovno krasita prostore v gradu Brdo.

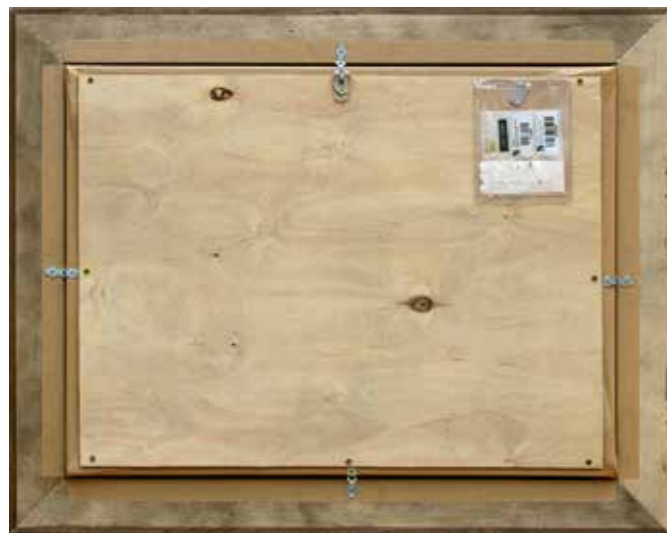
Grad Brdo, hrbet slike Ribiška vas s štirimi čolni po konservatorsko-restavratorskem posegu (foto: ZVKDS, Restavratorski center, Oddelek za štafelajno slikarstvo)

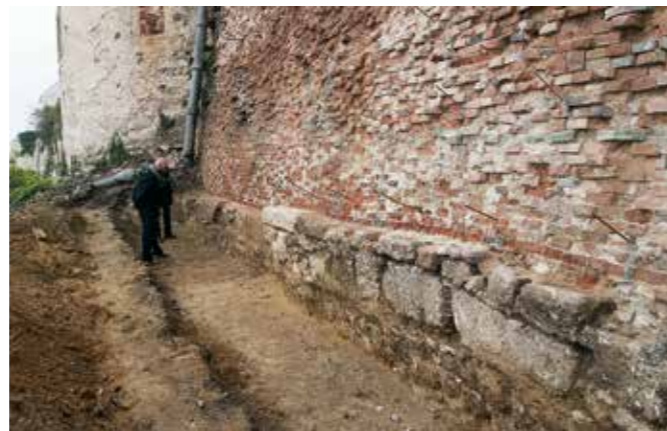
Ptuj, grad, zid J-1 med sanacijo. V temelj zidu so vzdane tudi antične marmorne spolje (foto: R. Lebar)

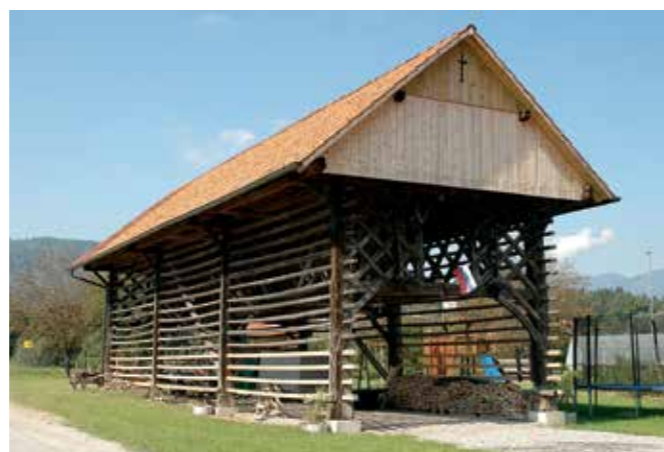
Rečica ob Paki, Špančev toplar po prestavitvi in obnovi, september 2018 (foto: B. Klanšek)

Konec januarja 2018 se je toplar s tremi pari oken in ohranjeno letnico 1875, ki je prvotno stal zahodno od varovane kašče, prestavil na severno stran ceste, bližje stanovanjskemu objektu. Prestavitve kozolca je potekala s pomočjo dvigala, po prestavitvi na novo lokacijo severovzhodno od prvotne pa so se na objektu izvedla najnujnejša vzdrževalna dela: obnovila sta se zatrepa, zamenjala pa se je tudi dotrajana strešna kritina z novo.

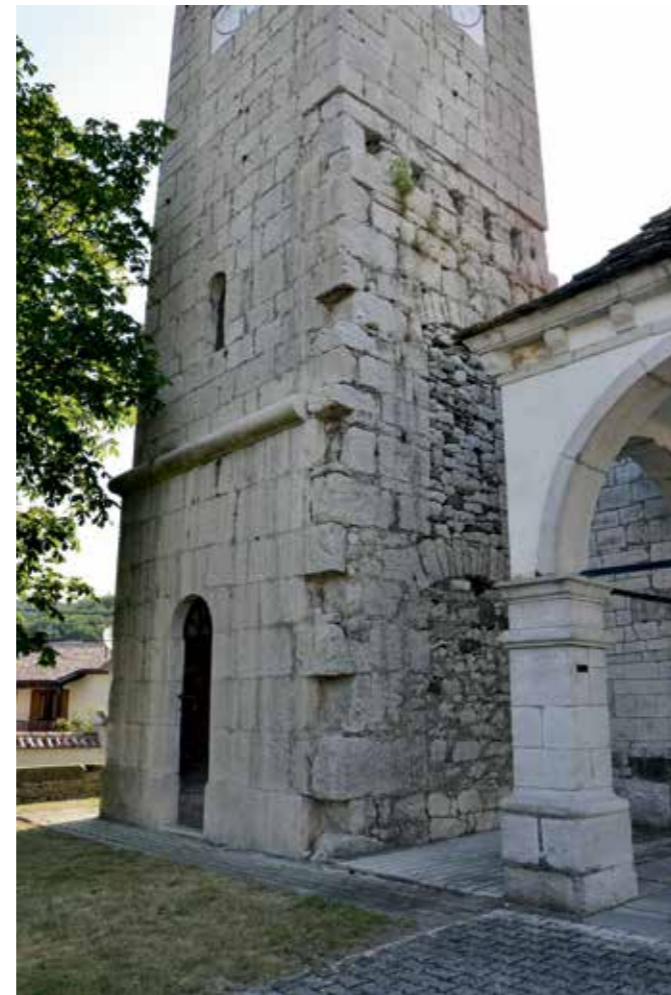
Zvonik je bil leta 2013 delno saniran, utrjena je bila zlasti njegova špica. V letu 2018 je župnija začela obnovo celotne zunanjsčine, vključno z že obnovljeno špico, kjer je bilo treba izvesti določene popravke. Večja pozornost se je posvetila predvsem južni fasadi zvonika, kjer sta zazidani odprtini za nekoč predvideno povezavo z ladjo. Obe odprtini sta bili zazidani z drobnim kamenjem, v pritličju je malta med kamenjem dotrajala oz. je bila sprana, v nadstropju pa je bila odprtina zazidana celo na suho. Zaradi nevarnosti odpadanja kamnja se je zazidava obeh vratnih odprtin odstranila ter na novo pozidala, pri čemer se je manjkajoče kamenje nadomestilo z novim iz kamnoloma Povir. Na mestih manjkajočih vogalnih kamnov in odprtin za ležišča tramov v nadstropju so se vrzeli zapolnile z novimi monolitnimi kvadri iz kamna »Repen-Povir«, grobo špičene in krtačene

Rodik, cerkev Sv. trojice, pogled na južno fasado zvonika pred obnovo (foto: M. Osojnik)

obdelave. S temi posegi se je objekt zavaroval in preprečilo se je nastajanje nadaljnjih poškodb na zidovju, hkrati pa so sledovi, ki pričajo o okoliščinah nastanka zvonika, ostali vidni. Na novo se je zafugirala celotna fasada, vključno s špico, na kateri so že bile vidne poškodbe po prenovi iz leta 2013. Na južni fasadi zvonika se je polička nad ležišči za tramove poravnala in prekrila z odkapno RF-pločevino. Popravila se je tudi RF-pločevina na strehi nad zvoniščem. Na polkrožni kamnit venec nad pritličjem in venec pod zvoniščem se odkapna obroba ni namestila, preverili in po potrebi popravili so se le nakloni vencev.

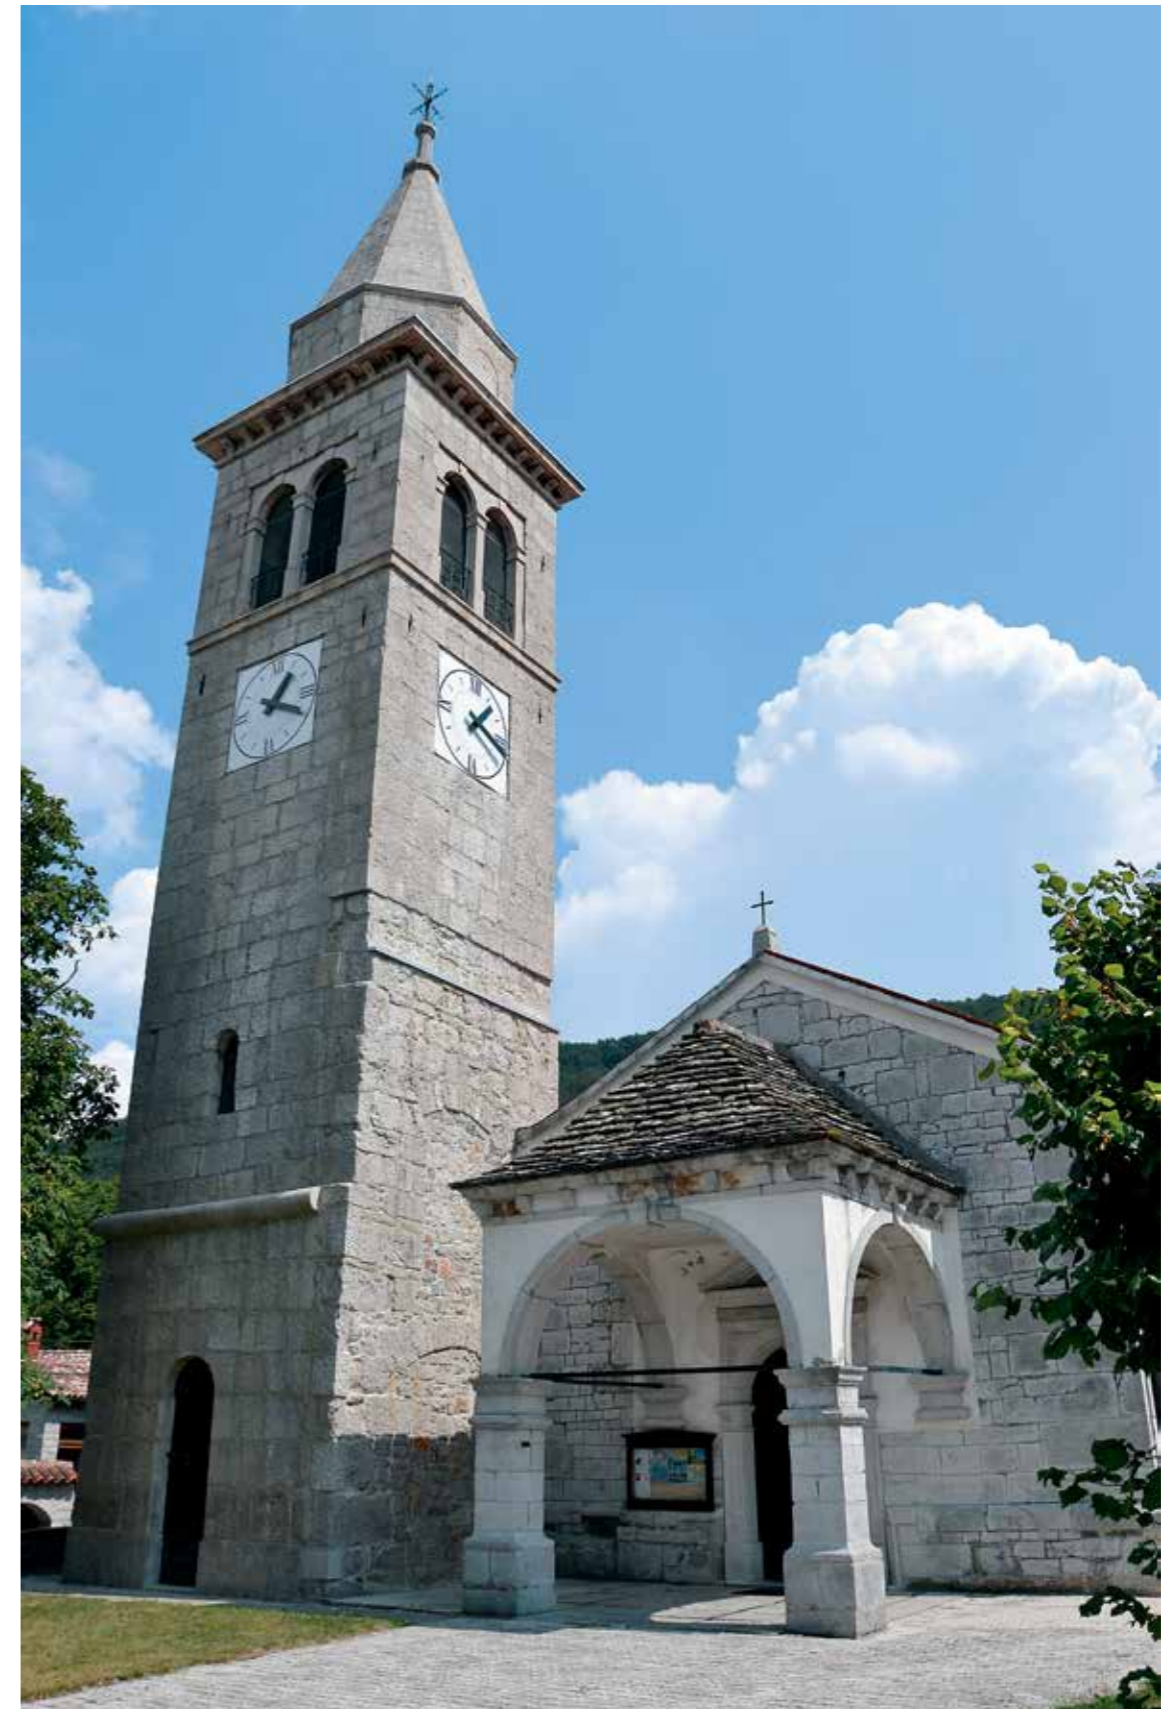
Rodik, cerkev Sv. trojice, pogled na zahodno pročelje cerkve po obnovi zvonika (foto: M. Osojnik)

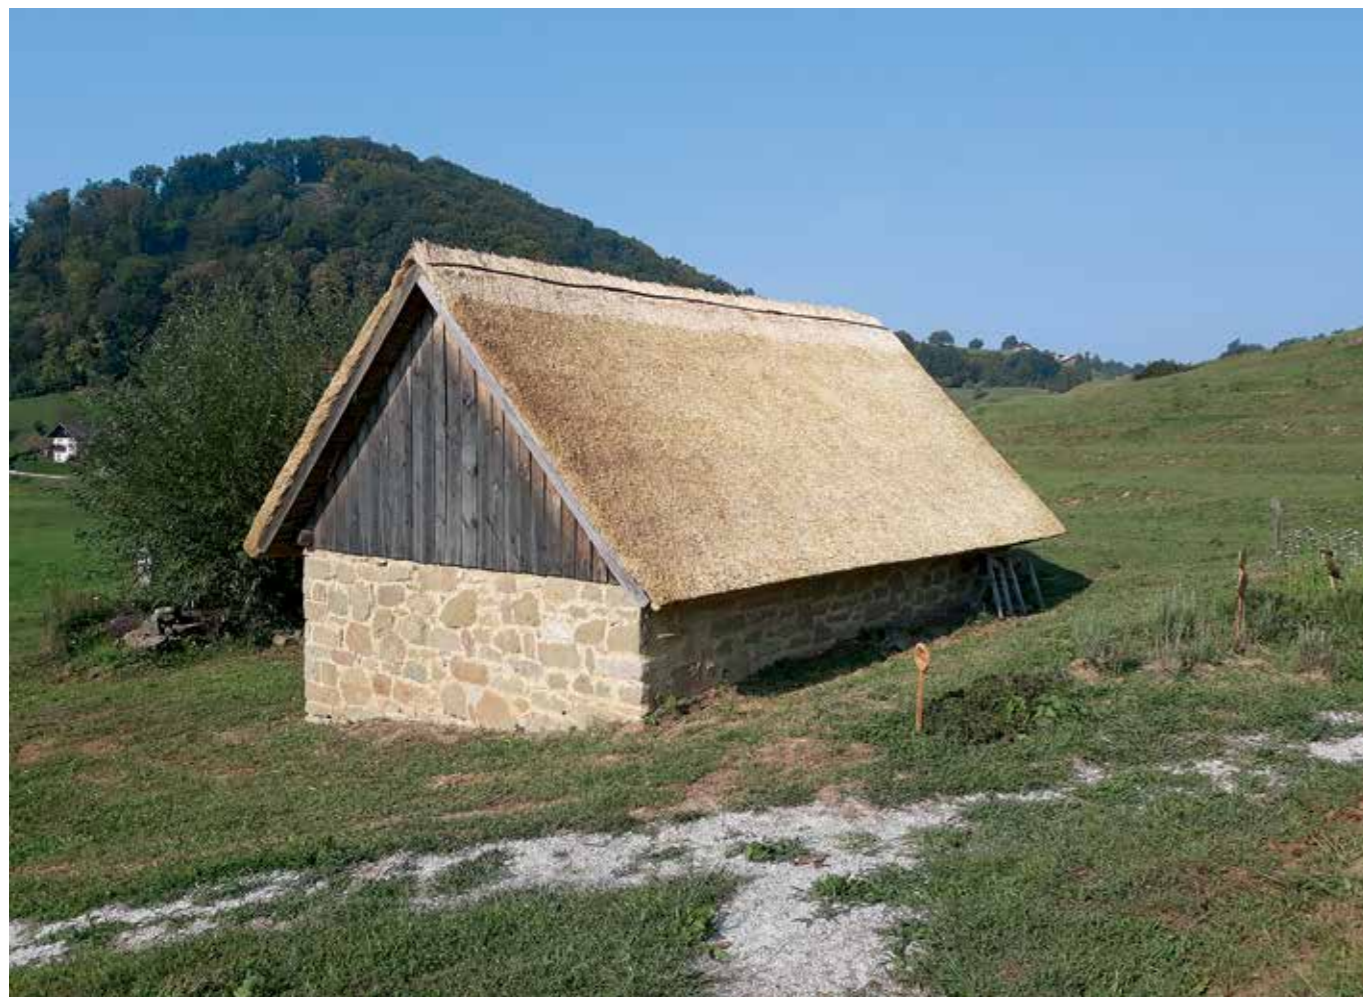
Rogatec, muzej na prostem, obnovljena slamnata streha na kamnarski bajti (B. Hostnik, 2018)

V MNP Rogatec potekajo redna vzdrževalna dela v okviru letnega investicijskega vzdrževanja. Tako se je v letu 2018 iz nabora vzdrževalnih del realizirala obnova slamnate strehe na kamnarski bajti. Po vzoru predhodne kritine je dela izvedel dolgoletni izvajalec Anton Golnar: Slamnata streha. si. Očistila in obnovila se je jama za apno ob gospodarskem poslopju.

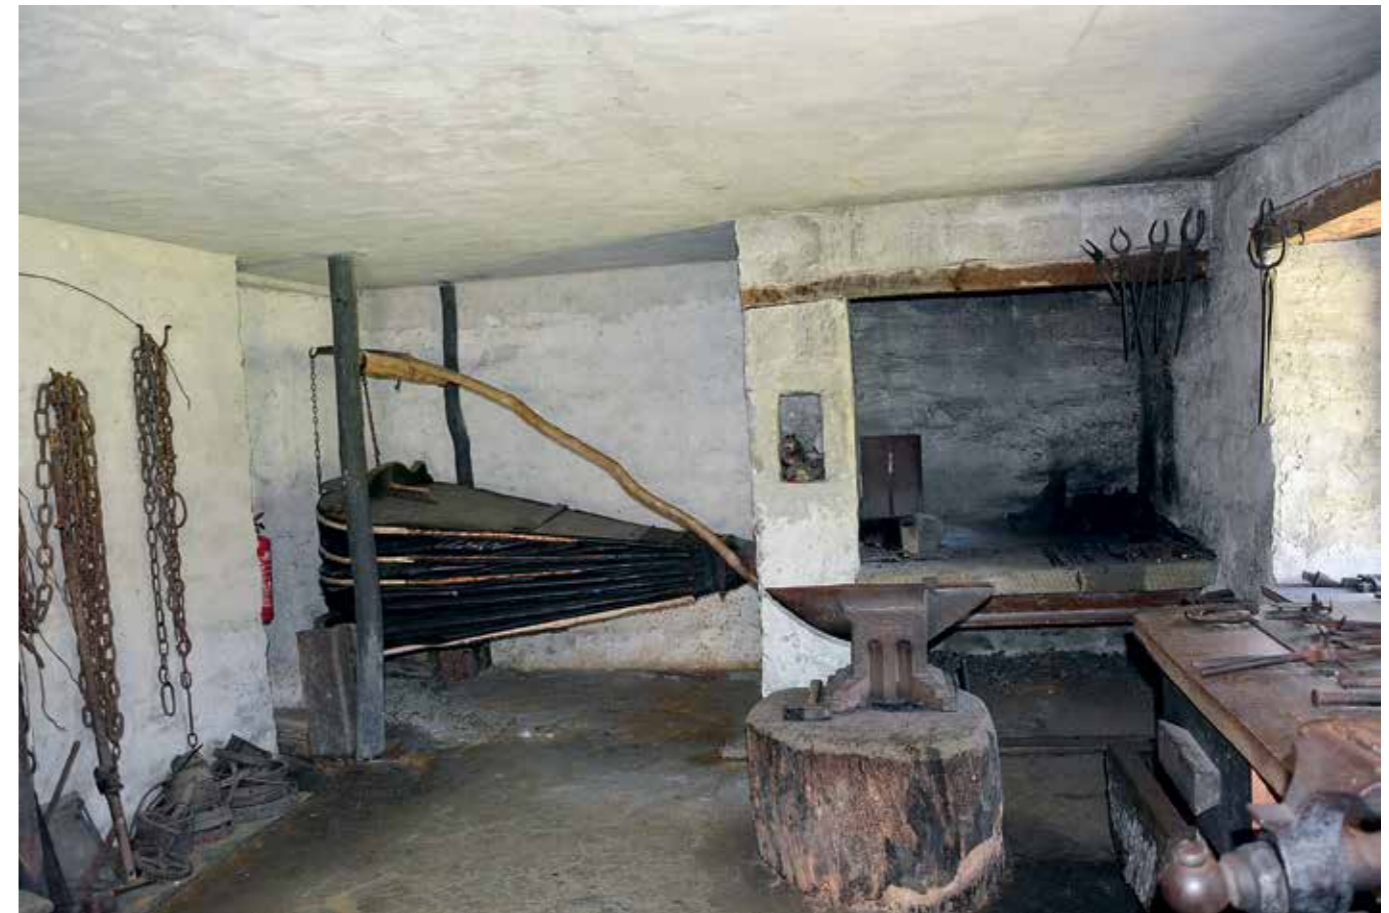
Kar nekaj časa in financ pa je bilo namenjenih odpravi požarnovarnostnim pomanjkljivostim. V maju 2018 je bil v MNP Rogatec izveden inšpekcijski nadzor s področja varstva pred požarom, med katerim je bilo med drugim ugotovljeno, da je v objekte treba namestiti dodatne gasilne aparate ter označiti evakuacijske izhode. Namestitev in označitev gasilnih aparatov sta potekali brez prisotnosti ZVKDS.

Rogatec, muzej na prostem, delno viden gasilni aparat v kovačiji (B. Hostnik 2018)

Izvedeni sta bili korektno, čeprav bi ponekod lahko gasilne aparate in označbe evakuacijskih izhodov še bolj odstranili iz vidnega polja obiskovalca, ne da bi s tem zmanjšali njihovo učinkovitost. Zaradi občasnega kurjenja v kovaški delavnici, Šmitovi hiši in viničarski hiši je bil odrejen pregled dimnovodnih in kurilnih naprav. Trenutno še velja prepoved kurjenja v Šmitovi hiši. V primeru dolgotrajne prepovedi kurjenja bi lahko bila ogrožena tudi muzejsko-didaktična dejavnost muzeja. Težavo zaposleni rešujejo tako, da »žulike« – testene ptičke pečejo v električni pečici v viničarski hiši.

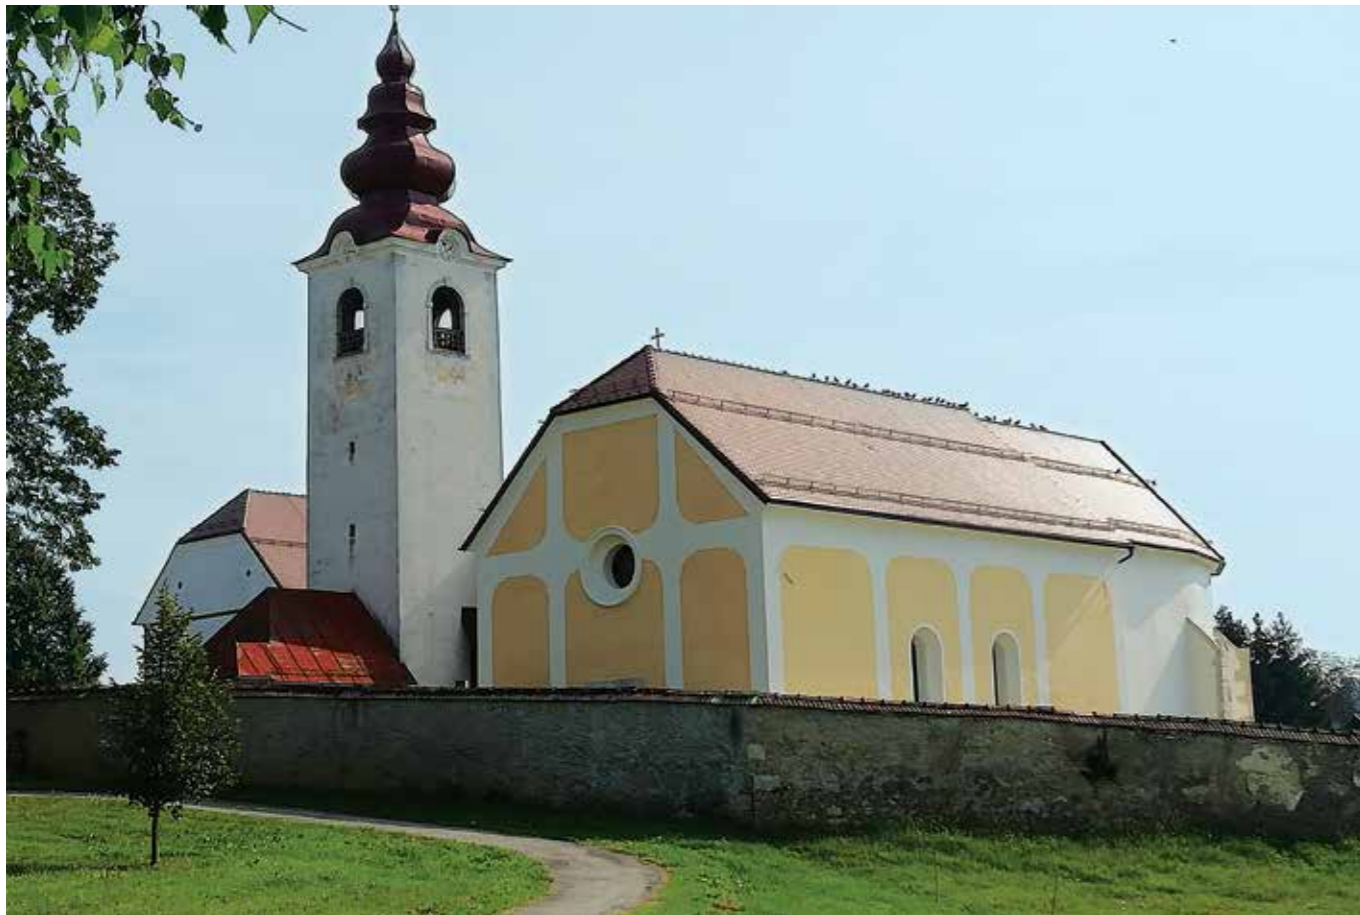
Rosalnice, cerkev Lurške Matere Božje po posegu (foto: Primož Bertalanič)

zunanjsosti najti več plasti apnenih ometov različnih starosti in kakovosti. Ohranjali smo vse plasti ometov, ki so bile stabilne in dobro ohranjene.

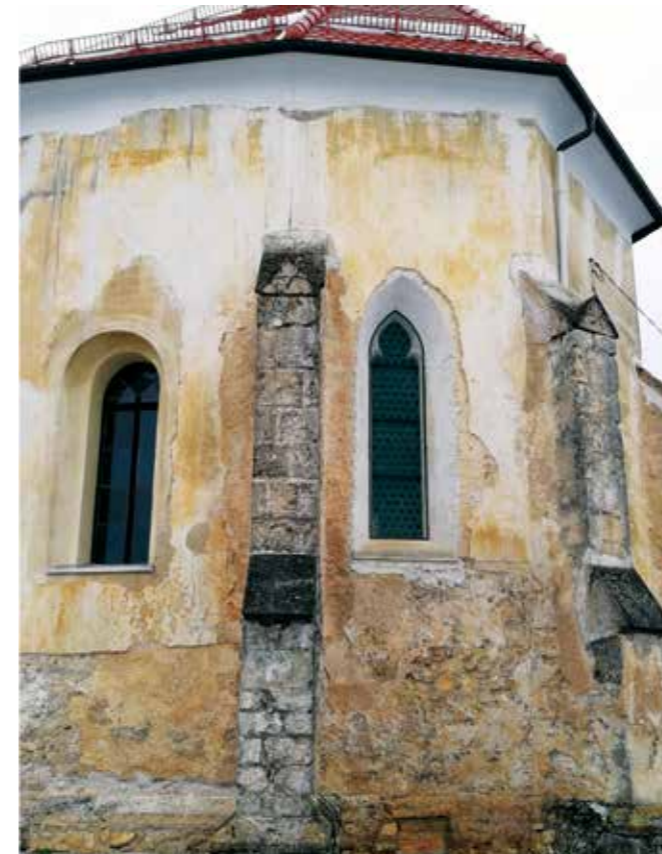
Rosalnice, cerkev Lurške Matere Božje, pogled na prezbitarij pred posegom (foto: M. Ocepek)

V prezbitariju smo odprli zazidani gotski odprtini. Našli so se fragmenti kamnitih okvirjev, katerih manjkajoče dele smo rekonstruirali s po strukturi in barvi ustreznim drobnozrnatim peščenjakom Bihacit.

Rekonstruirani okenski okvirji so sestavljeni iz notranjih in zunanjih polic, stranic in krogovičja. Vsi elementi so izdelani iz peščenjaka, ravno žagani, klesani in površinsko obdelani z dletom do zelene teksture. Krogovičji sta izdelani po klasični metodi izrisa gotskega loka. V okenske okvirje smo vstavili kovinske prečke, ki omogočajo vitrajno zasteklitev po gotskih standardih.

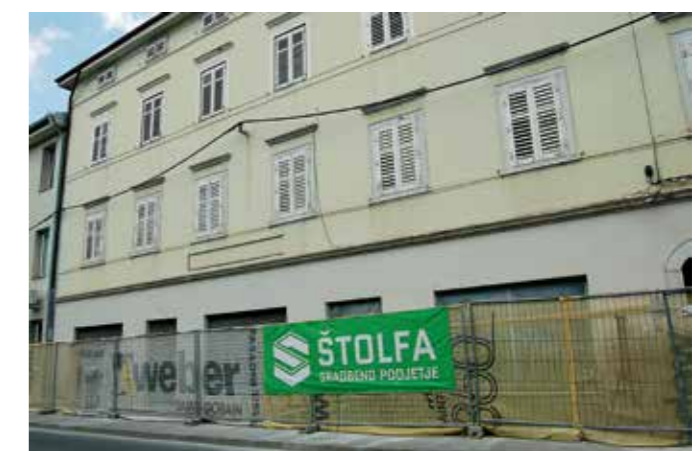
Ometi na obeh obcestnih fasadah so bili poškodovani, predvsem v pritličju. Ponekod so odstopali od podlage, druge so bili napihnjene. Poškodbe so bile najbolj očitne na talnem zidcu, medtem ko v nadstropjih in mansardi večjih poškodb ni bilo. Pritlična dela obeh stavb sta bila na novo ometana, preostali deli uličnih fasad pa so bili le prebarvani. Stavbno pohištvo je ostalo obstoječe.

Sežana, obcestna fasada stavbe Partizanska cesta 22 ob začetku del (foto: Eda Belingar, 2018)

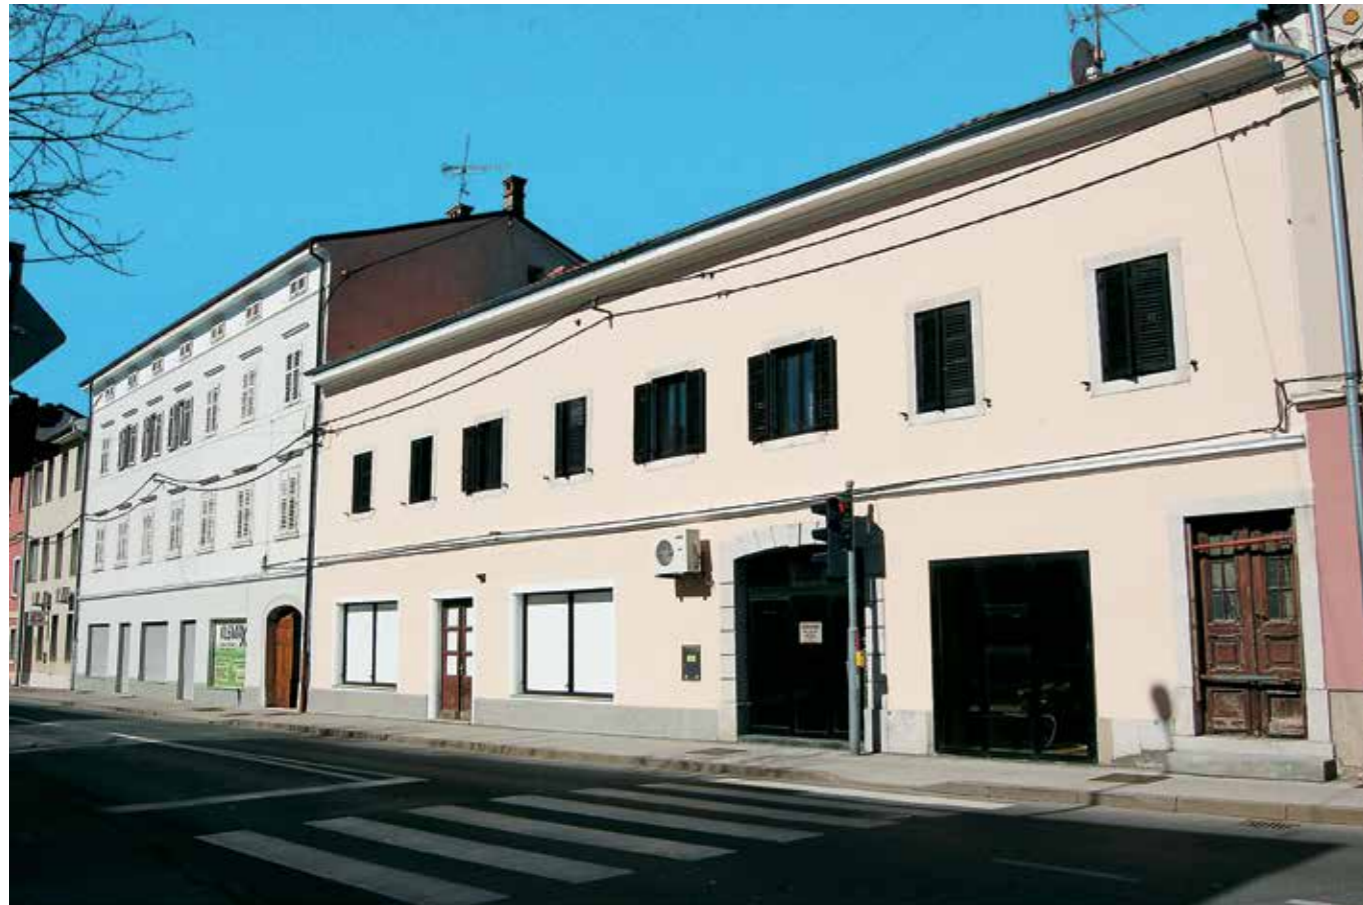
Sežana, obnovljeni fasadi stavb Partizanska cesta 20 in 22 (foto: Eda Belingar, 2018)

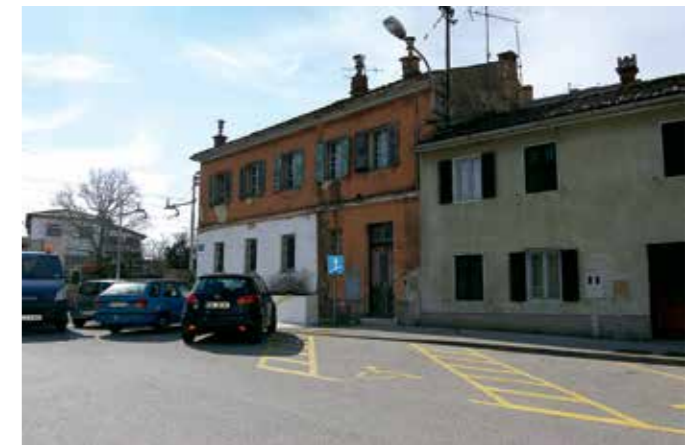
Sežana, Trg 28. avgusta 3, poslopje, v katerem je imela prostore veterinarska postaja, je bilo precej dotrajano (foto: Eda Belingar, 2018).

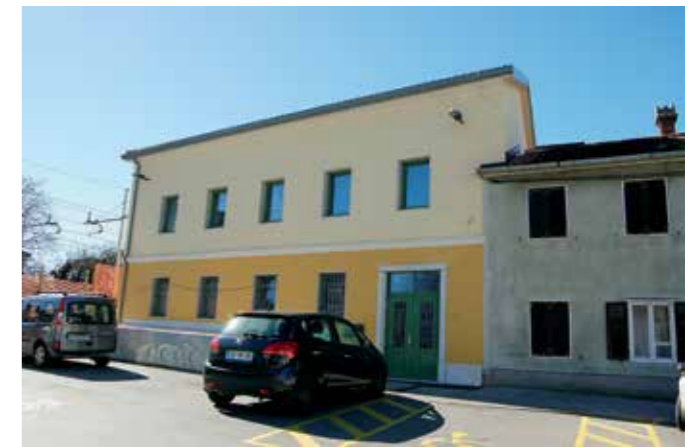
Sežana, Trg 28. avgusta 3, dela še niso zaključena, tudi dejavnost se v nove prostore še ni preselila (foto: Eda Belingar, 2019).

zidu, spremembe sestave zidov ter neto tlorisne površine in neto prostornine objekta in absolutne višinske kote smo v letu 2018 ponovno izdali kulturnovarstveno soglasje na spremenjeno dokumentacijo. Investitor je v istem letu pričel gradnjo, vsa dela pa še niso zaključena.

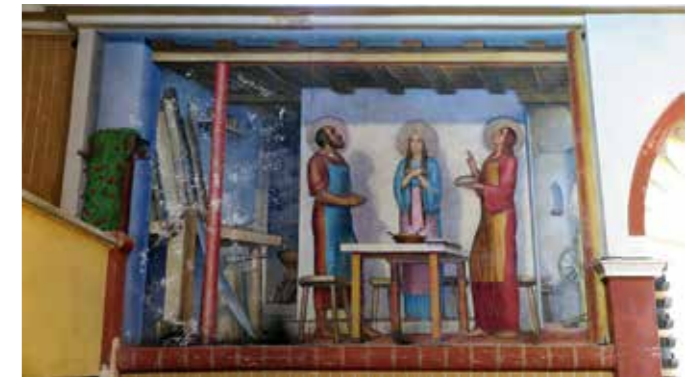
Slivje, cerkev sv. Martina, poslikava pred posegom (foto: K. Zalar)

Na površinah, kjer je bilo prisotno izsoljevanje, se je najprej nanese obloga iz celulozne pulpe in destilirane vode, da so se odstranile soli s površine poslikave. Poškodbe so se lokalno utrdele s kombinacijo Tyloze mh 300 in nano apna preko riževega papirja. Sledilo je čiščenje površine z destilirano vodo in morsko spužvo. Poškodbe so se pokitale s fino apneno malto. Za retušo so se uporabili Tylozo mh 300 in pigmenti v prahu.

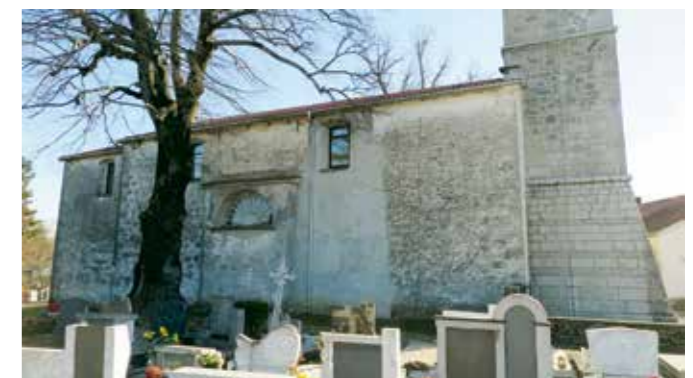
Slivje, cerkev sv. Martina, fasada pred posegom (foto: K. Zalar)

Na fasadi se je odstranil neustreznih apneno cementni omet, nakar se je fasada oprala z vodo pod kontroliranim pritiskom. Nanesel se je apnen obrizg. Sledilo je postopno zapolnjevanje fug in globljih površin, nakar je bil grob apnen omet nanesen v tankem sloju po celotni površini. Finalno se je fasada preplastila s finim apnenim ometom. Ometom so bili dodajani pigmenti za uskladitev s toni posameznih plasti originalnih ometov. Končna tonska uskladitev z originalno fasado je bila izdelana z nanosi več slojev različnih tonov apnena beleža z morsko spužvo. Tako struktura in tekstura novega ometa kot barvni toni so bili tako usklajeni z originalno fasado.

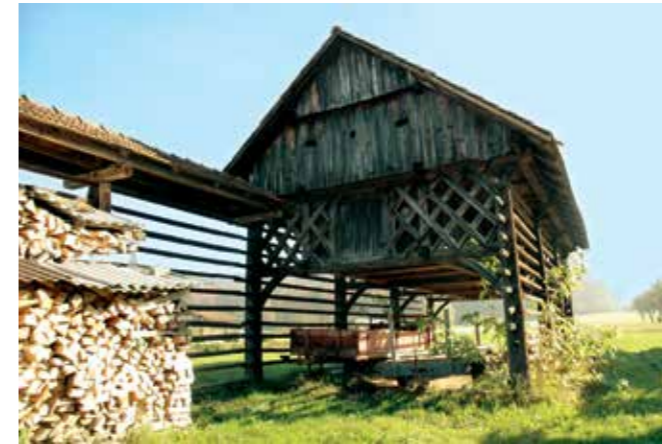
Sostro, Dimnikarjev kozolec pred obnovo (A. Bahar Muršič)

kozolca, ki so bile prej delno odstranjene zaradi shranjevanja lesa pod kozolcem.

Vsa obnovitvena dela je strokovno izvedlo tesarstvo Cimprček iz bližnjega kraja Gozd – Reka (Občina Šmartno pri Litiji).

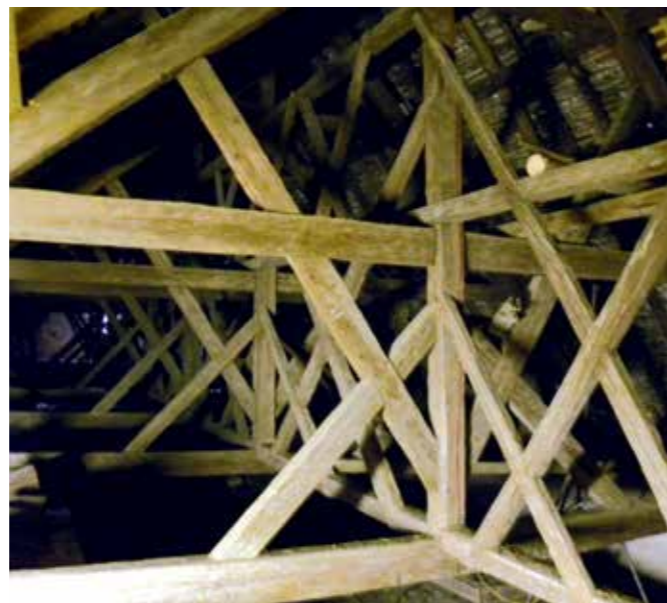
Na podlagi prve ocene stanja ostrešja je bilo ugotovljeno, da je stara kritina zelo dotrajana, zaradi česar je na posameznih mestih prihajalo do zamakanja. Ostrešje je bilo na posameznih mestih že v preteklosti parcialno in neustrezno sanirano, del ostrešja na zahodnem delu je bil v drugi svetovni vojni poškodovan in dodan, posamezne poškodbe na konstrukciji so se v vseh letih popravljale lokalno. Pred pripravo dokumentacije je bil opravljen ogled strokovnjaka Biotehniške fakultete dr. Franca Pohlevna in podano mnenje statika ZVKDS. Ugotovljeno je bilo, da je na mestih, kjer je kritina zelo poškodovana, prišlo do zamakanja, posledično je zaradi vlaženja prišlo do trohnenja in napada insektov. Poškodbe so izrazitejše ob žlotah, kapnih legah in nosilnih

Stična, cerkev Žalostne Matere Božje, ostrešje pred sanacijo (foto: S. Ravnikar)

Stara lesena konstrukcija, ki je bila v dobrem stanju, se je deponirala na posestvu samostana z možnostjo sekundarne uporabe, prav tako so se skoraj vsi še uporabni strešniki previdno demontirali, preložili na palete in so deponirani na lokaciji samostana.

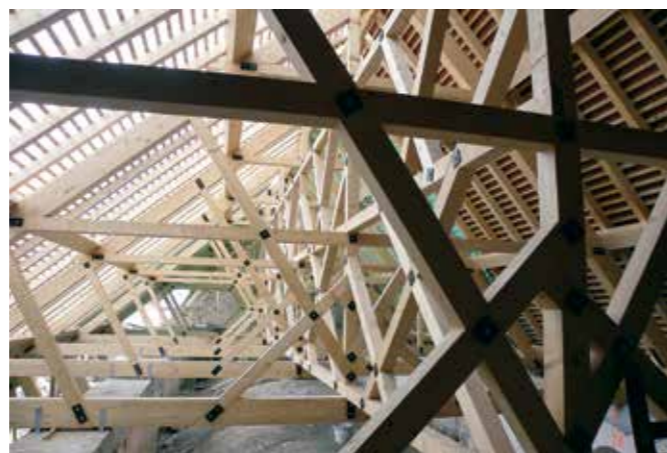
Stična, cerkev Žalostne Matere Božje, nova strešna konstrukcija (foto: S. Ravnikar)

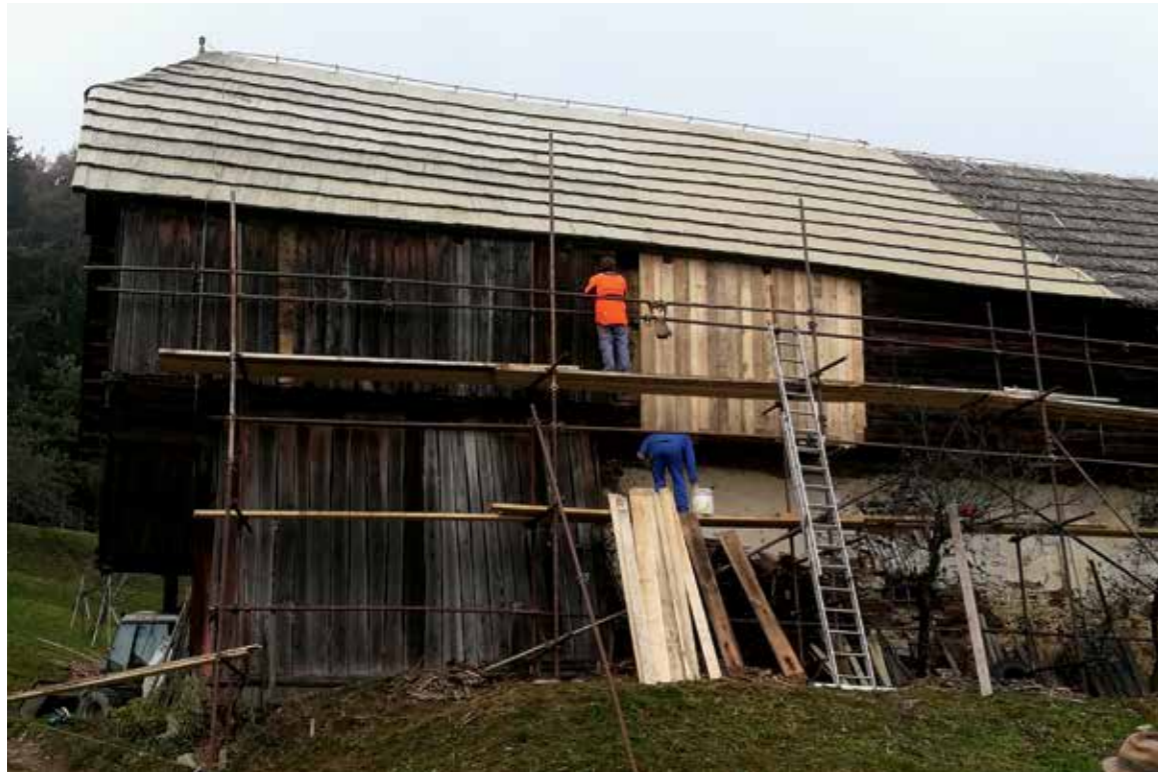
Delna obnova strehe in opaža na gospodarskem poslopju pri Janežu na Strojni (foto: L. Medved, november 2018)

V letu 2018 so bila za sofinanciranje obnove že dotrajane in v neurju dodatno poškodovane strehe glavnega gospodarskega poslopja pridobljena interventna sredstva Ministrstva za kulturo, pri čemer je moral lastnik zagotoviti sorazmerno enak delež. Obnova je tako glede na razpoložljiva denarna sredstva zajela le del južne polovice strehe, kjer so bile poškodbe največje. Za kritje so bile uporabljene značilne smrekove skodle, izdelane po ustaljeni metodi, vendar ustrezno impregnirane. Način kritja je sledil tradiciji tipičnega koroškega kritja, ki je dvojno. Istočasno se je z enakimi deskami obnovil lesen opaž dela senika. Dela je izvajalo podjetje SGP Pokeržnik iz Dravograda z usposobljenimi tesarji in krovcji.

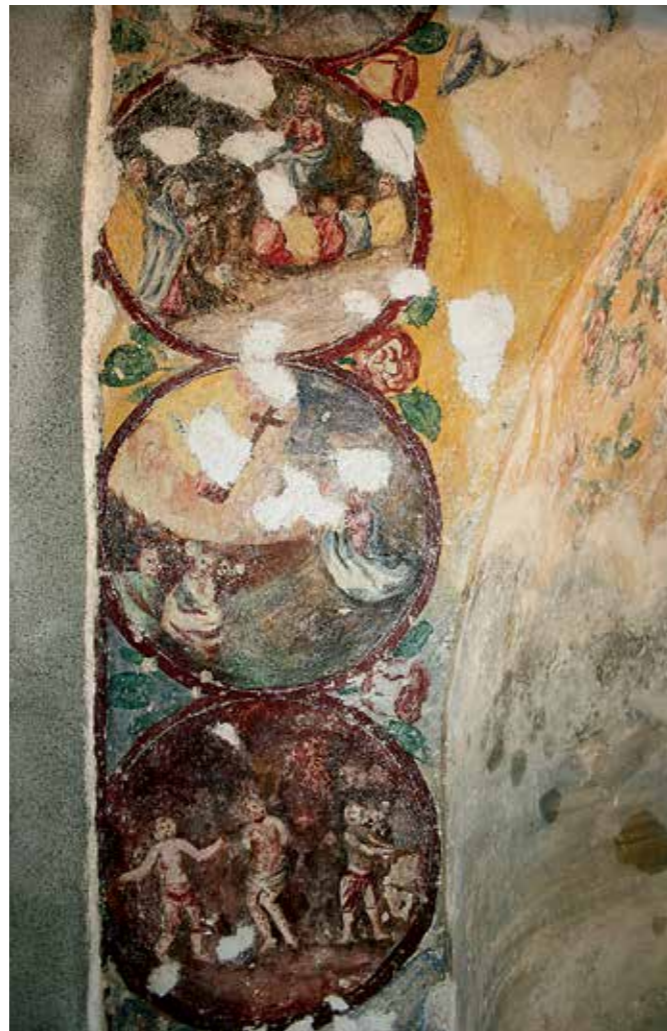
Šentviška Gora, cerkev sv. Vida, detajl niše po čiščenju in kitanju (foto: M. Bensa, september 2018)

V nadaljevanju posega je bilo treba injektirati votla in nestabilna mesta z injektirno maso Calxnova® ter obšiti in pokitati vrzeli in poškodbe z apnom in kalcitnim peskom. Nad poslikavo so bili še prisotni trdovratna plast sige in ostanki odbitega poznejšega ometa, tako da smo fresko očistili s celulozno oblogo 5-odstotnega amonijevega karbonata in mehansko s skalpeli. Nato smo preizkusili najnovejše metode čiščenja stenskih poslikav z geli, ki jih je razvil Richard Wolbers. Kot prvo smo nanесли s čopičem nad površino D5 ciklometikon kot začasno zaščitno sredstvo, nato kislo raztopino s pH 4,3 v gelu za 5 minut. Kislo raztopino

smo pripravili tako: v 100 ml destilirane vode smo dodali 0,5 g DTPA, 0,5 g citronske kisline, 5M NaOH do 6,0 pH; nato smo še s citrnsko kislino znižali pH do 4,3. Kot gelirno sredstvo smo preizkusili agar in xantan. Razlika je bila v tem, da se je agar strdil in posušil prehitro, tako da raztopina ni delovala dovolj dolgo, xantan pa je ostal vlažen dlje časa. Tam, kjer je bila siga debelejša, smo ponovili postopek 2- do 3-krat in sigo odstranili s pomočjo mehkih zobnih ščetk. Vsa površina je bila nazadnje utrjena z nanokalkom. Prerisali smo sinopijo oltarnega nastavka na PVC-folijo v razmerju 1 : 1 in računalniško rekonstruirali izgled zidanega oltarja, tako da smo se lažje odločili za način prezentacije. Na grobi originalni omet smo tako dodali finega (gašeno apno in fini pesek granulacije 0,5 mm). Tako ometano površino smo tonirali s sivkasto apneno barvo in s črno apneno barvo prerisali sinopijo oltarja s folije. Za lažjo izvedbo dela smo risbo na foliji preluknjali, pritrdili na zid in prerisali s svinčnikom, potem pa smo pikice povezovali s čopičem s črno apneno barvo s pomočjo letev in dolgega ravnila. Retušo smo izvedli

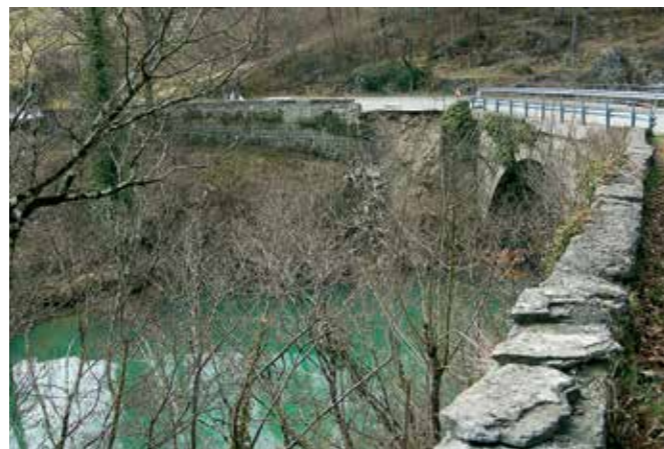
Škoflje, kamniti most čez Reko, v marcu 2018 se je porušil del krilnega zidu na levem bregu Reke (foto: Eda Belingar, 2018).

Po izvedbi sanacijskih del na mostu v letu 2018 zaradi porušitve dela krilnega zidu na levem bregu Reke o mostu žal ne moremo več govoriti kot o suhozidni gradnji. Navkljub zelo konstruktivnemu sodelovanju s projektanti v fazi izdelave dokumentacije, sploh pa posluhu delovodje ob izvajanju del in zelo kvalitetni pozidavi kamnitega zidu, ki je tako v izboru in obdelavi kamna kot vrstenju sledila pozidavi ohranjenega dela krilnega zidu, smo izgubili še enega od pomembnih pričevalcev tehniške kulturne dediščine in bogatega gradbenega znanja naših prednikov.

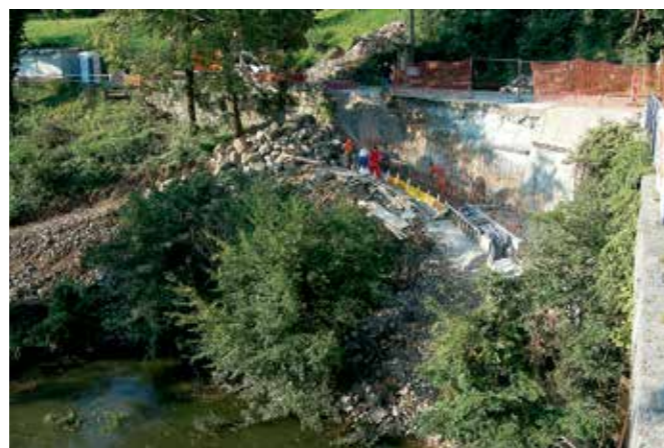
Škoflje, kamniti most čez Reko, obnovitvena dela so bila obsežna (foto: Eda Belingar, 2018).

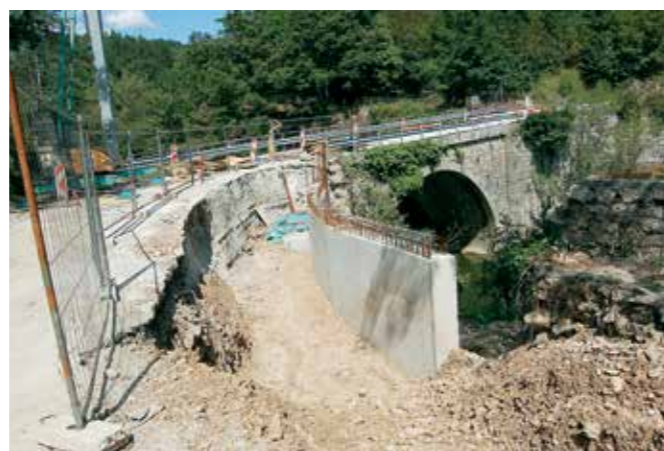
Škoflje, kamniti most čez Reko, predhodni utrditvi zaledja je sledila izdelava armiranobetonskega podpornega zidu (foto: Eda Belingar, 2018).
