Varstvo spomenikov poročila

54

Zavod za varstvo
kulturne dediščine Slovenije

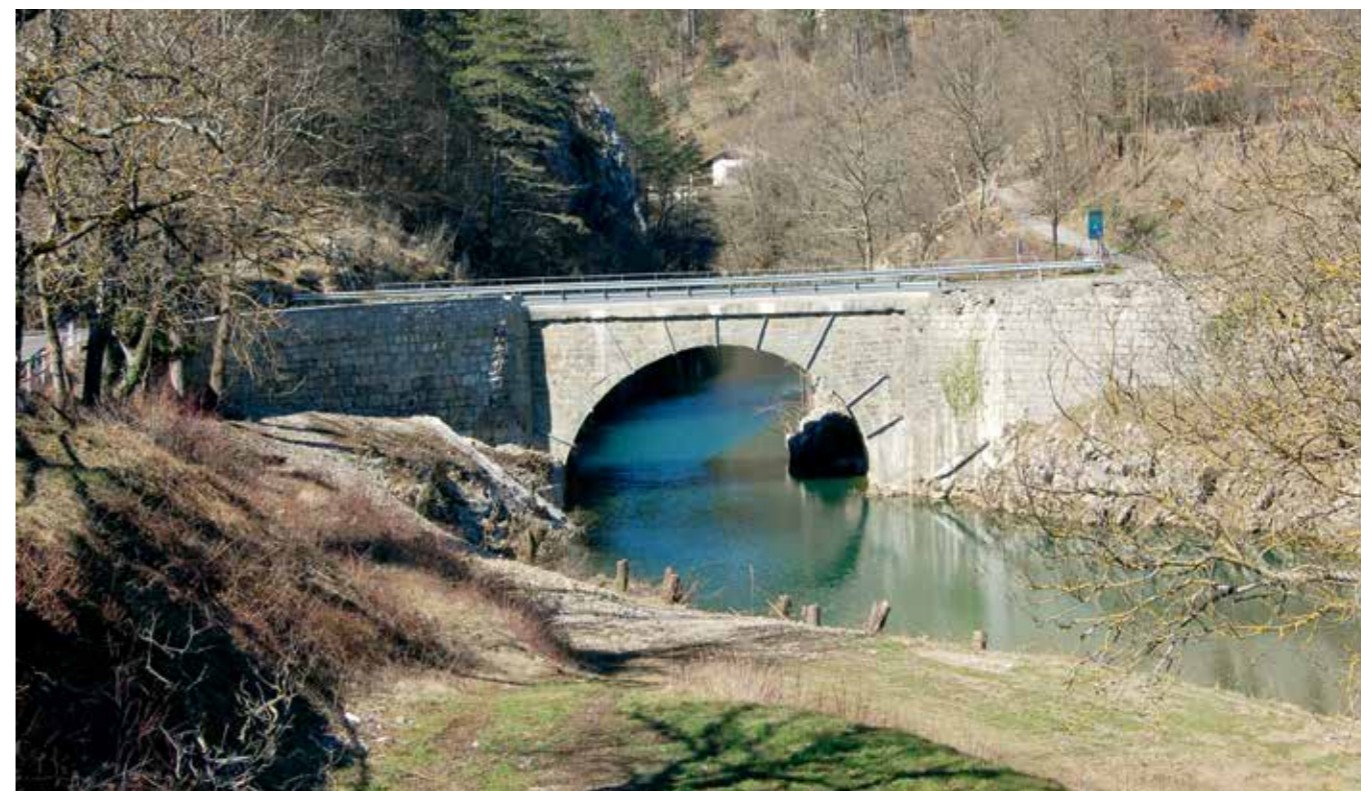
Škoflje, kamniti most čez Reko po izvedbi sanacijskih del v letu 2018 (foto: Eda Belingar, 2019)

Po izvedbi sanacijskih del na mostu v letu 2018 zaradi porušitve dela krilnega zidu na levem bregu Reke o mostu žal ne moremo več govoriti kot o suhozidni gradnji. Navkljub zelo konstruktivnemu sodelovanju s projektanti v fazi izdelave dokumentacije, sploh pa posluhu delovodje ob izvajanju del in zelo kvalitetni pozidavi kamnitega zidu, ki je tako v izboru in obdelavi kamna kot vrstenju sledila pozidavi ohranjenega dela krilnega zidu, smo izgubili še enega od pomembnih pričevalcev tehniške kulturne dediščine in bogatega gradbenega znanja naših prednikov.

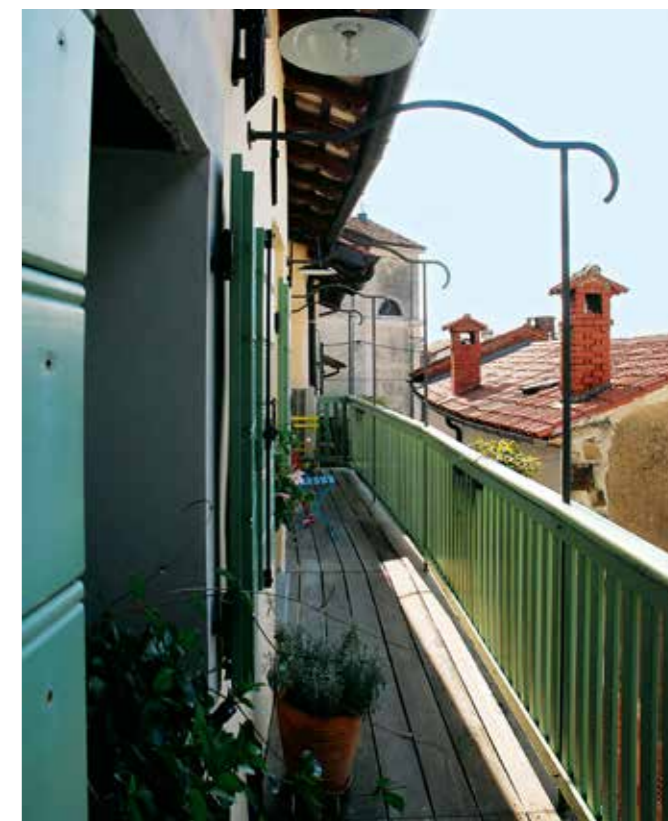
Hiša št. 33, danes hiša Marica, stoji v t. i. Cerkveni gasi. Objekt ima v nadstropju severozahodne fasade vzpostavljeno zunanjo komunikacijo, to je lesen gank oz. *paju*. Pred približno desetimi leti, ko so objekt preuredili v lokal s prenočišči, so obnovili streho. Takrat so naredili strešni napušč, ki naj bi gank ščitil pred dežjem in sončno pripeko. Napušč je bil prekratek, zato so se odločili, da na glavni fasadi vgradijo večji *paju*, ki bo pokril gank. Nadstrešek je izveden kot tipičen briški element z obdelanimi glavami špirovcev in z v apno pomočenimi oz. okrašenimi planetami na letvah.

Šmartno 33, strešni napušč, stanje pred izvedbo t. i. linde (foto: A. Ščukovt, 2017)

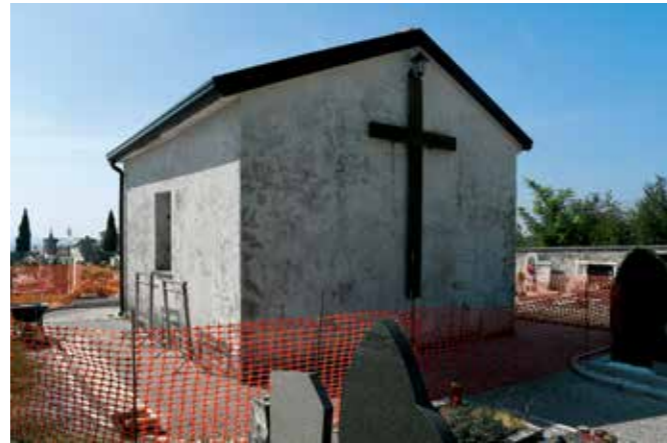
Šmartno, mrliška vežica na pokopališču pred obnovo (foto: A. Ščukovt, 2018)

Zaradi zagotavljanja kakovostnejšega opravljanja pogrebnih storitev je Svet Krajevne skupnosti Šmartno, ob finančni pomoči Občine Brda, naročil nujna vzdrževalna dela na vežici. Pobeljeni so bili notranji prostori, izvedena je bila nova osvetlitev, izdelana so bila nova lesena vrata, ki so nadomestila dotrajana, saniran je bil fasadni omet, pobeljene so bile fasade, pobarvan je bil lesen križ ter izvedena je bila ravna betonska nadstrešnica ob vhodu v objekt.

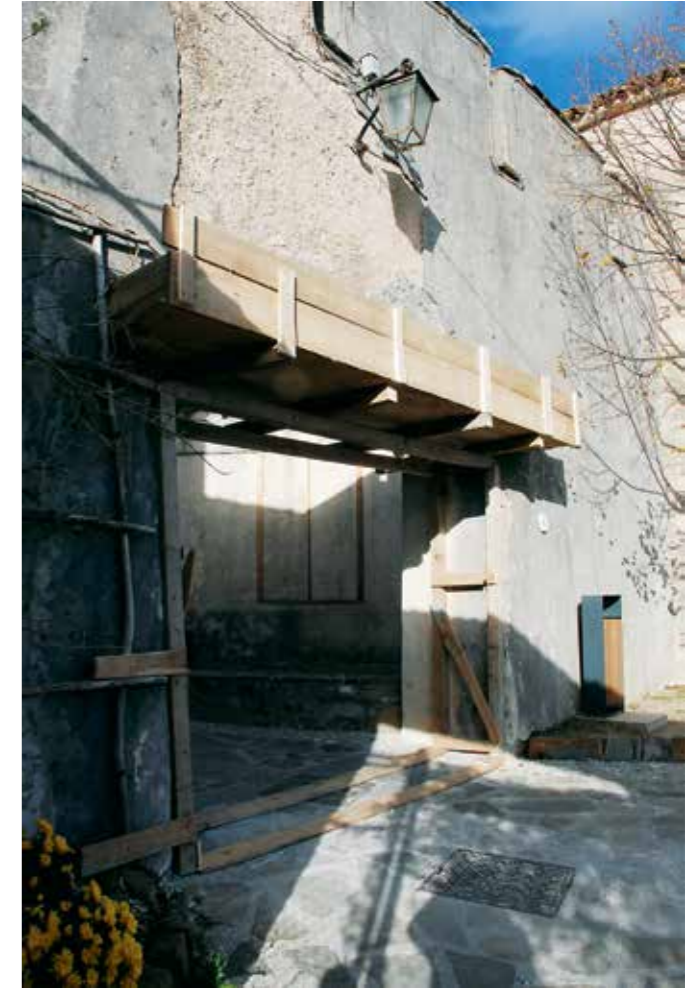
Šmartno, severovzhodna vrata, potem ko je odpadel omet (foto: A. Ščukovt, 2017)

Zemljevid z začetka 16. stoletja, ki ga hranijo v Archivio provinciale di Gorizia, Šmartno upodablja s šestimi okroglimi stolpi, močnim obzidjem, obrambnim mostovžem, vodnjakom na jugozahodnem trgu in cerkvijo v jedru utrdbe, ki jo obdaja zid. Cerkev obkrožajo nadstropne hiše v stavbnih nizih, ki se še ne naslanjajo na obzidje. Zemljevid iz leta 1617, ki prikazuje bojna polja v gradiški vojni, trdnjavo sv. Martin prikazuje z južne strani. Tudi na tej karti naselbino obdajajo obzidje in stolpi. Tudi francijskejski kataster za Šmartno, ki je bil izdelan v prvi četrtini 19. stoletja, prikazuje šest okroglih stolpov. S katastrske mape je tudi razvidno, da so hiše prislone na obzidje. Severovzhodna šmartenska vrata in stolp so bili celovito sanirani med letoma 1977 in 1979. Novembra 2017 je neurje povzročilo, da je z vrat odpadel dotrajan omet. Občina Brda je konec zime 2018 naročila sanacijo ometa in izbrala izvajalca del Zidarstvo Simčič, s. p., Kanal, ki je nujna vzdrževalna dela na severovzhodnih vratih s parc. št. 1179, k. o. Šmartno, izvedel z Baumitovim apnenim ometom.

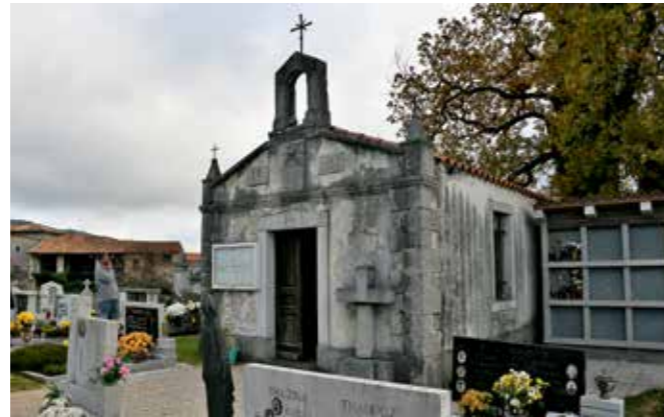
Temnica, mrliška vežica, stanje pred celovito obnovo (foto: A. Ščukovt, 2017)

o., Opatje selo, Miren. Ob upoštevanju kulturnovarstvenih pogojev je bil na strehi izveden kamnit strešni venec, streha je bila pokrita s korci, zaradi dotrajanosti so kamniti tlak v vežici odstranili in položili novega, prav tako iz kamna, sanirali so vlažne stene, izvedli notranje in zunanje omete ter očistili kamnite elemente, kot so atika, zvončnica, šivani robovi, križ, napisne plošče, okenski okvirji in portal. Narejeno je bilo tudi novo leseno stavbno pohištvo, ki je zamenjalo dotrajano, očiščene so bile kovane mreže in glede na rezultat barvne študije so bili prebarvani notranjost objekta in fasade. Na željo investitorja so iz objekta odstranili kamnito mizo za pare.

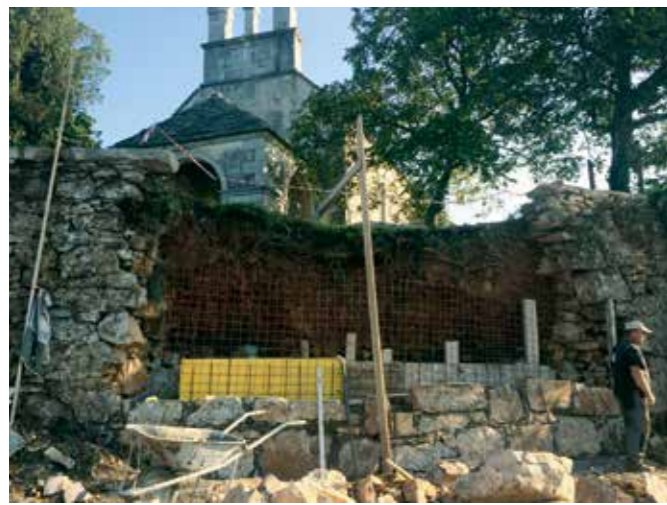
Tomaj, cerkev Device Marije v Britofu, podporni zid med obnovo (foto: M. Osojnik)

Na mestu, kjer se je zid delno porušil, so se odstranili kamni vse do temelja in se deponirali za ponovno uporabo. Izvedla sta se nova armiranobetonska temelj in stena. Spodnji del se je nato pozidal s kamnom enostransko, nad nivojem cerkvenega platoja pa se je pozidal s kamnom obojestransko po vzoru originala. Vrh zidu se je zaključil z obstoječimi pokrivnimi ploščami. V novo sezidanem zidu so se pustile odprtine za odtok meteorne vode. Zid se je zafugiral s cementno malto. Dela je izvedlo Komunalno stanovanjsko podjetje, d. d., iz Sežane.

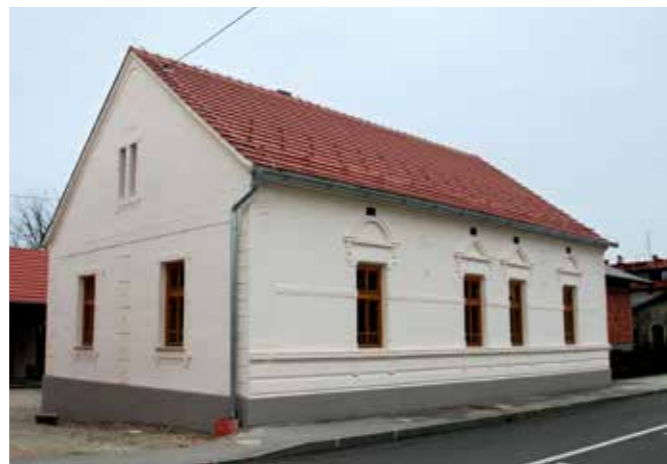
izpostavljenih fasad stanovanjske hiše se je dobro ohranila le na glavni cestni fasadi, medtem ko je bila stranska dvoriščna fasada s poudarjeno letnico večidel uničena in jo je bilo treba na osnovi ohranjenih fragmentov v celoti rekonstruirati; prav tako smo zaradi vlažnega, dotrajanega ometa na novo izdelali talni zidec. Ker gospodarski del na zunaj še vedno izkazuje svojo osnovno namembnost, je bilo treba ohraniti ali rekonstruirati prvotne stenske odprtine in fasadne poudarke, v preteklosti vgrajena betonska okna pa zamenjati z lesenimi, izvedenimi po vzoru edinega ohranjenega originala. Na novo se je izdelalo tudi vratno pohištvo, pri čemer so se upoštevale izvirnost, analogija in nove vsebine.

Turnišče, domačija Polanšček po obnovi fasade (foto: L. Medved, marec 2019)

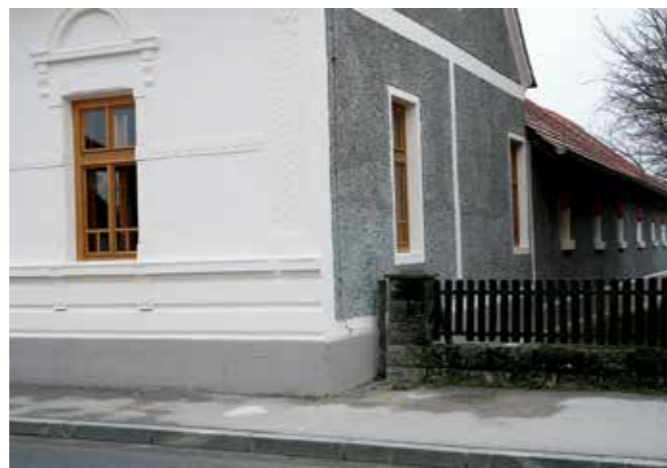
Na osnovi sondiranja je bila v začetni fazi projekta določena barva fasad celotne domačije, ki pa je novi izvajalec, Zidarstvo Maučec iz Gančanov, ni upošteval in izvedel v skladu s strokovnimi navodili. Neustrezna barva zadnje fasade ruši enotnost stanovanjskega in gospodarskega trakta domačije. Nujna je torej korekcija barve celotne zadnje fasade, ki jo bo treba izvesti v soglasju z novo občinsko upravo.

Turnišče, domačija Polanšček, neustrezno pobarvana zadnja fasada (foto: L. Medved, marec 2019)

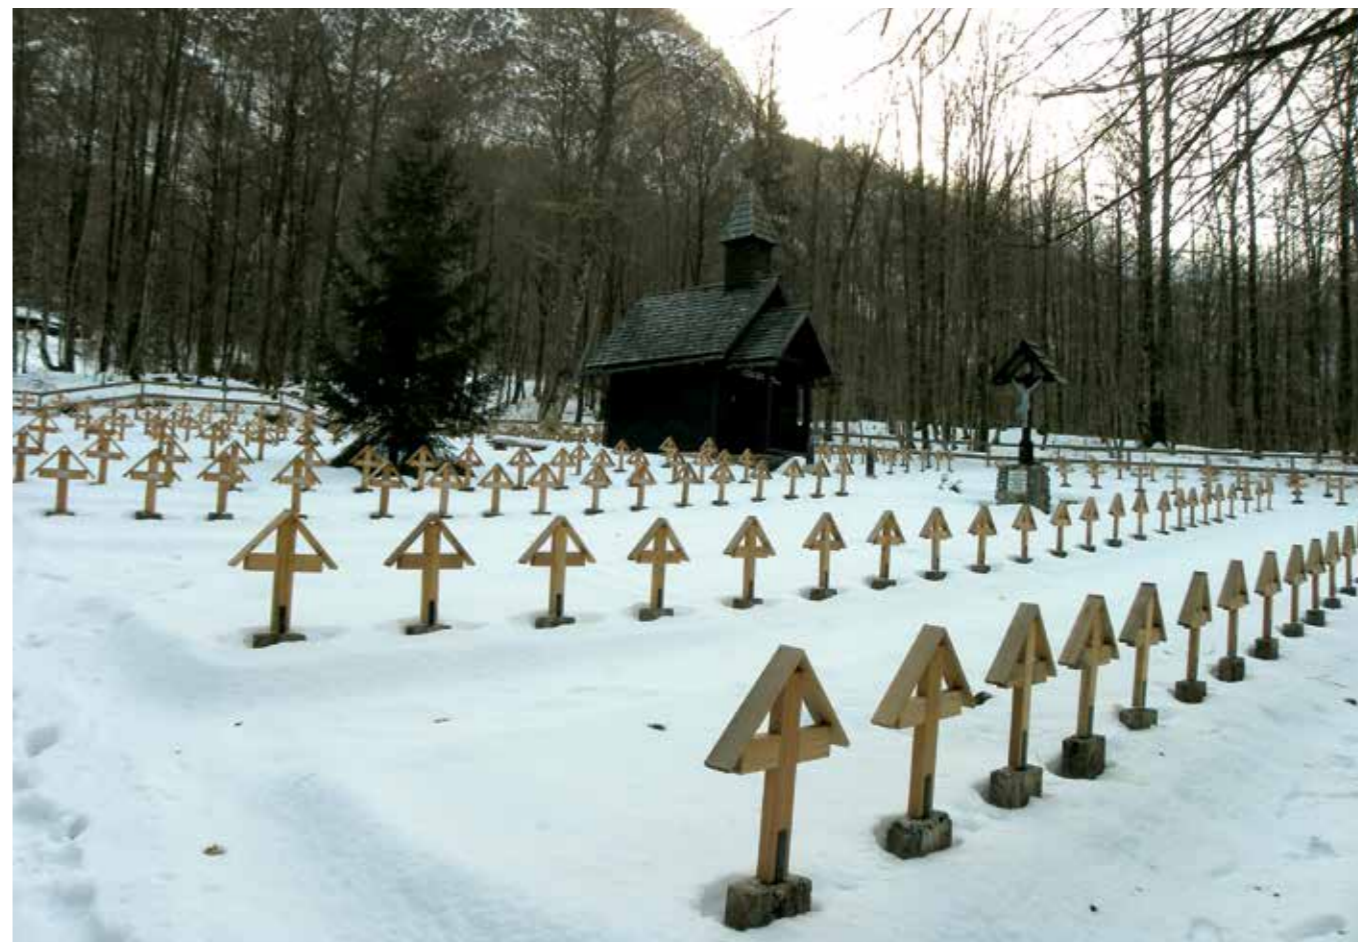
Leseni križi, ki naj bi bili narejeni iz lesa akacije in so jih postavili Madžari, so v relativno kratkem času razpokali ter ponekod že odpadali z nosilcev. Izdelani so bili iz svežega lesa, ki povrh vsega ni bil primeren za tukajšnje ostre klimatske razmere. Zato smo v letu 2018 morali križe zamenjati. Še en dokaz, da ni vse, kar prihaja od drugod in je podarjeno, tudi strokovno ustrezno. Generalno zamenjano križev je finančno podprlo Ministrstvo za delo, družino, socialne zadeve in enake možnosti RS. Za posege so bili izdani kulturnovarstveni

Ukanc, nova podoba vojaškega pokopališča 1914–1918 s pokritimi križi (foto: R. Pamić)

pogoji in pripravljen je bil detalj konstrukcijske zaščite križa. Na pokopališču je tudi osrednji lesen križ s kovinskim korpusom in spominsko ploščo v kamnitem podstavku. Tako križ s korpusom kot spominska posvetilna plošča sta bila potrebna obnove. Barva korpusa se je močno luščila, kovina pa je korodirala, plošča iz kararskega marmorja je bila počena, vklesani napisi pa so zbledeli. Na lesenih delih križa so bili mahovi in lišaji. Stiki med leseno vertikalo križa in pritrtilnim kovinskim ogrodjem vrh podstavke so bili zapolnjeni z umazanijo in biološkim materialom ter so zadrževali vodo. Na podstavku pod korpusom je bila še kovinska vaza, narejena v obliki granatne kapsule. Tudi ta je bila korodirana.

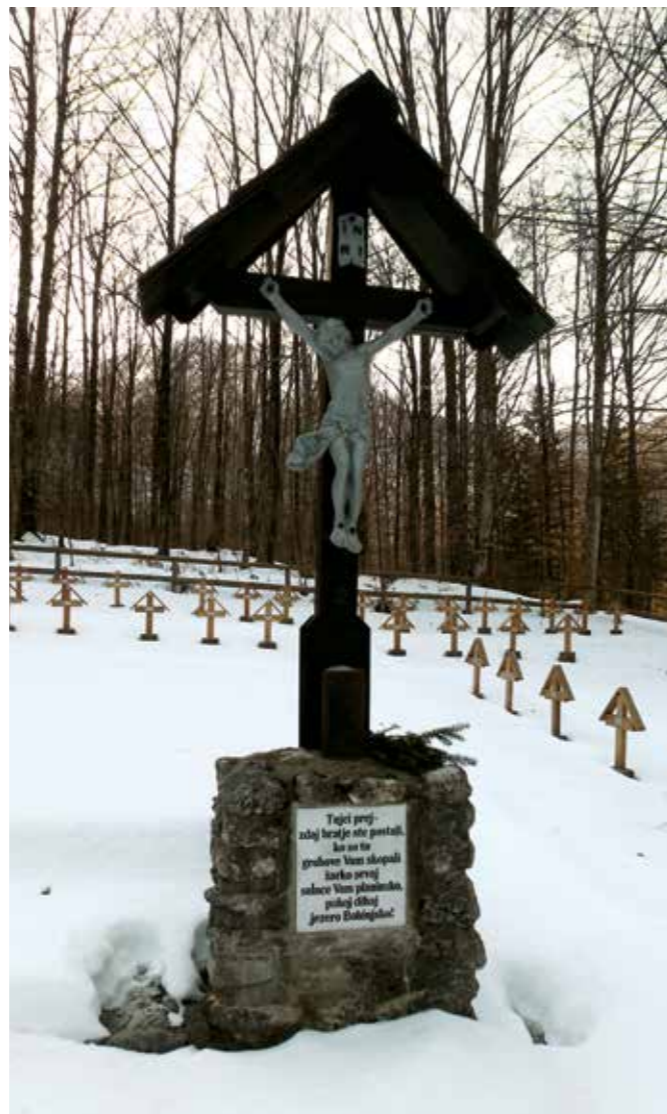
Ukanc, vojaško pokopališče iz prve svetovne vojne, restavriran križ s korpusom in spominsko ploščo (foto: R. Pamič)

Restavratorska dela na osrednjem lesenem križu s kovinskim korpusom, obnovo kovinskih granat ter obnovo vhodnih kovinskih vrat je izvedlo podjetje Art Arena, d. o. o., Škofljica. Na kovinskem korpusu je izvedlo sondiranje barvnih plasti, peskanje korpusa ter ponovno barvanje z alkidno barvo z dodatki aluminijastega prahu in alkidne vezivne smole. Kovinski granati pred kapelo sta bili očiščeni nečistoč in mahov s protivegetativnimi sredstvi ter po čiščenju zaščiteni z mikrokristaliničnimi voski. Prav tako so se sondirala kovinska vrata ob vходу na pokopališče, peskala se je površina, popravili so se dotrajani deli kovine, izvedla se je zaščita proti koroziji in vrata so se pokrivno zaščitila z alkidnimi večslojnimi premazi v črni mat barvi. Odtirgano kovinsko tablo z napisom nad vhodnimi vrati je popravilo in obnovilo podjetje Ventura iz Bohinjske Bistrice. Vklesan napis na spominski plošči iz kararskega marmorja, ki je vgrajena v kamniti podstavek pri osrednjem križu, je obnovil kamnosek Grega Šajn.

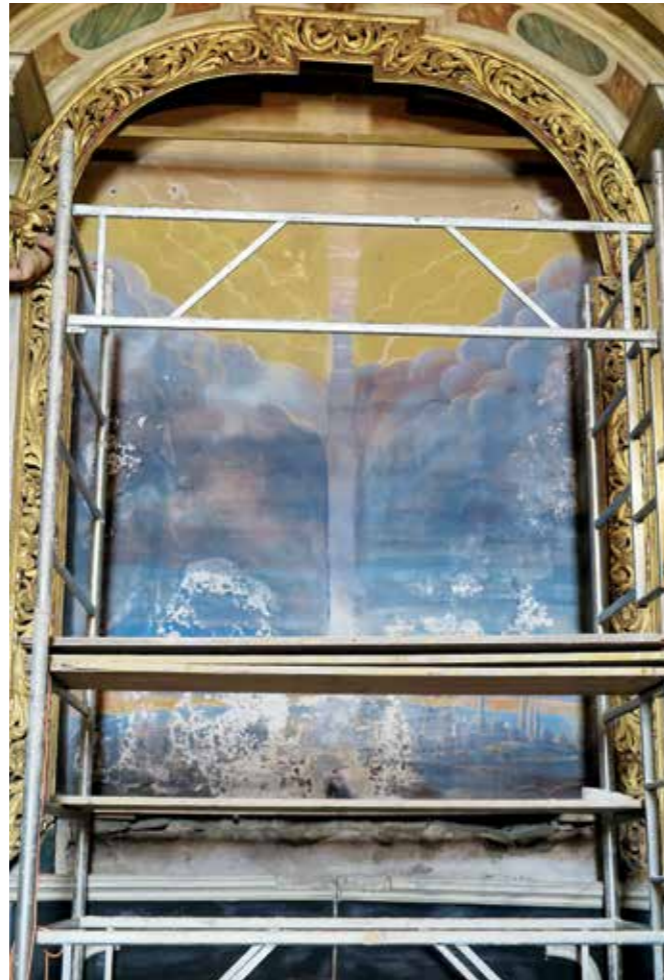
Vipavski Križ, cerkev sv. Križa, poslikava pred posegom in po odstranitvi Križanega (foto: K. Zalar)

Ob delih na stenski poslikavi sta se površinsko očistila tudi Križani in križ. Za čiščenje je bila uporabljena blaga raztopina amonijevega karbonata. Vrhovi zlate draperije so se lokalno osvežili s črticami zlata v prahu, vezanega z arabskim gumijem.

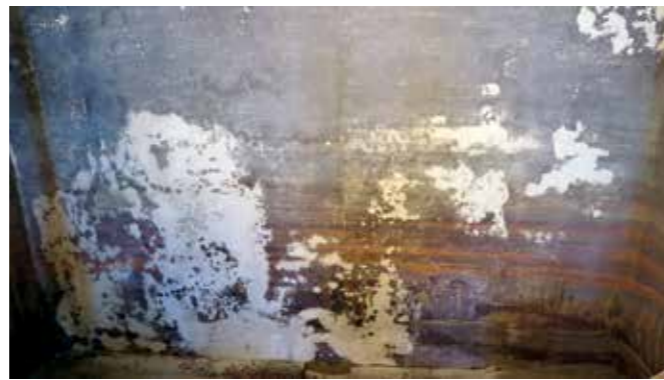
Vipavski Križ, cerkev sv. Križa, močno poškodovani del poslikave po končanem kitanju (foto: K. Zalar)

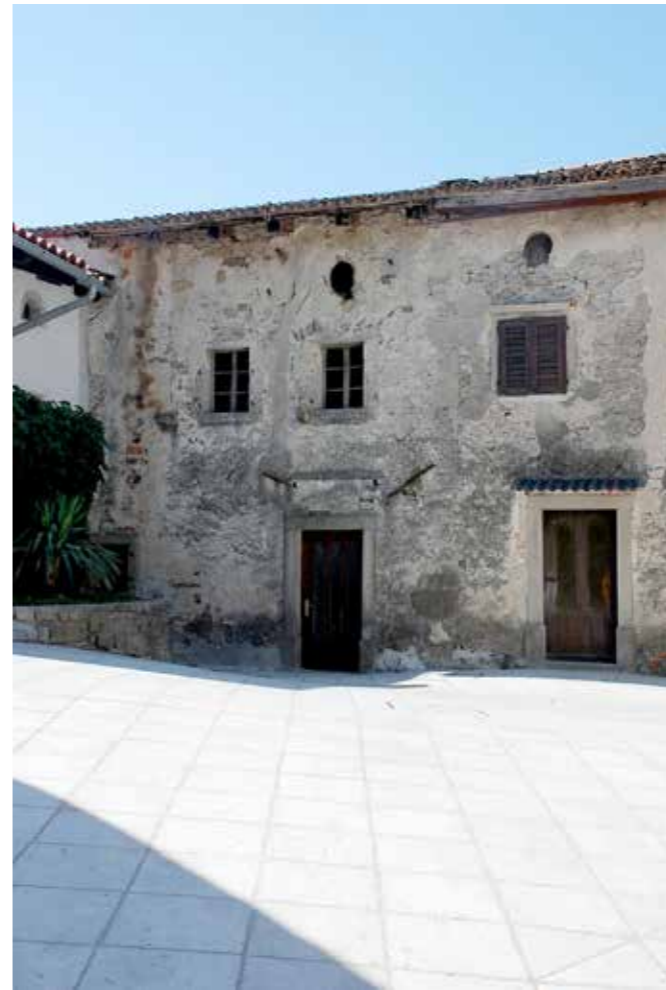
Vipavski Križ, objekt parc. št. 3875, 3874/1, obe k. o. Vipavski Križ – stanje pred obnovo (foto: A. Ščukovt, 2017)

Najstarejši naselitveni del Vipavskega Križa so gase, ki stojijo znotraj nekdanjega obrambnega obzidja protiturškega tabora. V zahodnem delu gas, na parc. št. 3875 in 3874/1, obe k. o. Vipavski Križ, stoji v nizu nekdanji enovit objekt, ki so ga sčasoma razdelili na več lastnikov. Objekt na jugu sooblikuje gaso, na severu in proti zahodu pa manjši trg ter proti vzhodu, skupaj s podhodom, s katerim je povezan, še zgornjo gaso. Severna fasada hiše je nadstropna z mansardo. Okna so manjša, razporejena v oseh in obdana s kamnitimi okvirji, enako tudi vhodni portal. Podstrešna okna so okrogle line, ki so obdelane z okvirjem v ometu. Južna fasada je dvonadstropna. Okna so tu razporejena v treh oseh. V pritličju sta vgrajena gotski portal s posnetim robom ter manjše gotsko okno z železnim križem. Streho objekta pokriva dvokapnica. Na južni strani ima streha kamnit strešni venec, na severni strani je napušč lesen. Hiša je skozi čas imela več lastnikov in zato je doživela več predelav. Leta 2018 so novi lastniki izbrali Gradbeništvo Matija Slejko, s. p., Velike Žablje, ki je na podlagi projektne dokumentacije za rekonstrukcijo in spremembo namembnosti objekta za kratkotrajno nastanitev izvedel njegovo celovito obnovo. Rekonstrukcija je obsegala sanacijo obodnih in nosilnih zidov, zamenjavo dotrajane strehe s kritino, zamenjavo lesenih medetažnih konstrukcij ter izvedbo notranjega stopnišča, novih inštalacij in fasadnega ometa.

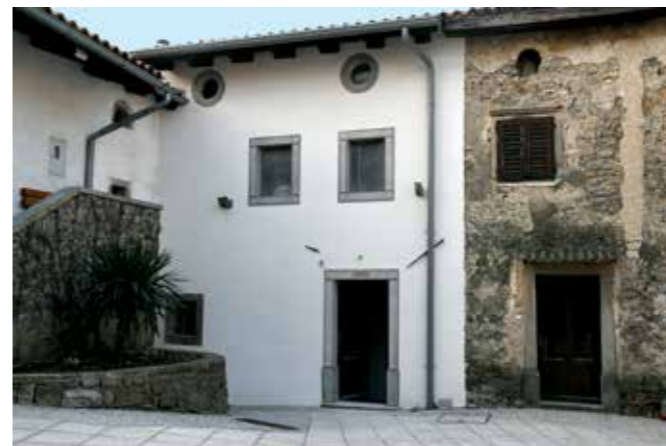
Vipavski Križ, objekt parc. št. 3875, 3874/1, obe k. o. Vipavski Križ – severna fasada po obnovi (foto: A. Ščukovt, 2019)

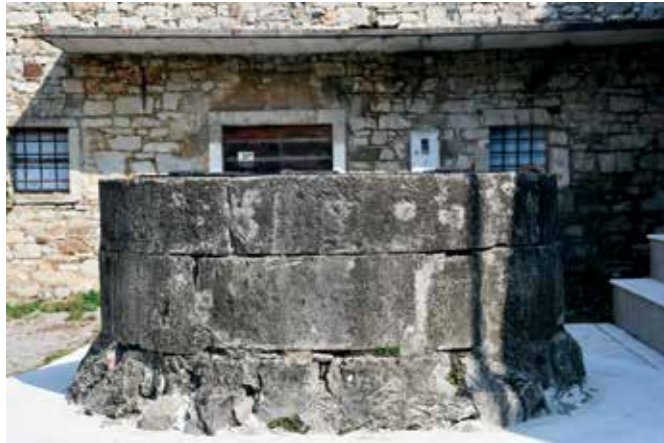
Vipavski križ, vodnjak pred pričetkom restavratorskih del (foto: A. Ščukovt, 2018)

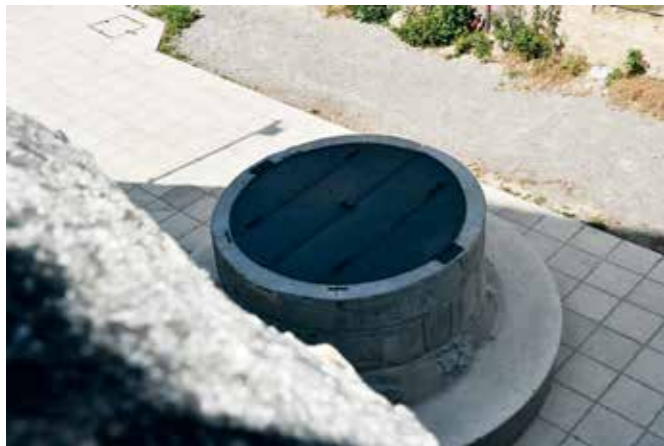
Vipavski križ, vodnjak po končanih restavratorskih delih (foto: A. Ščukovt, 2018)

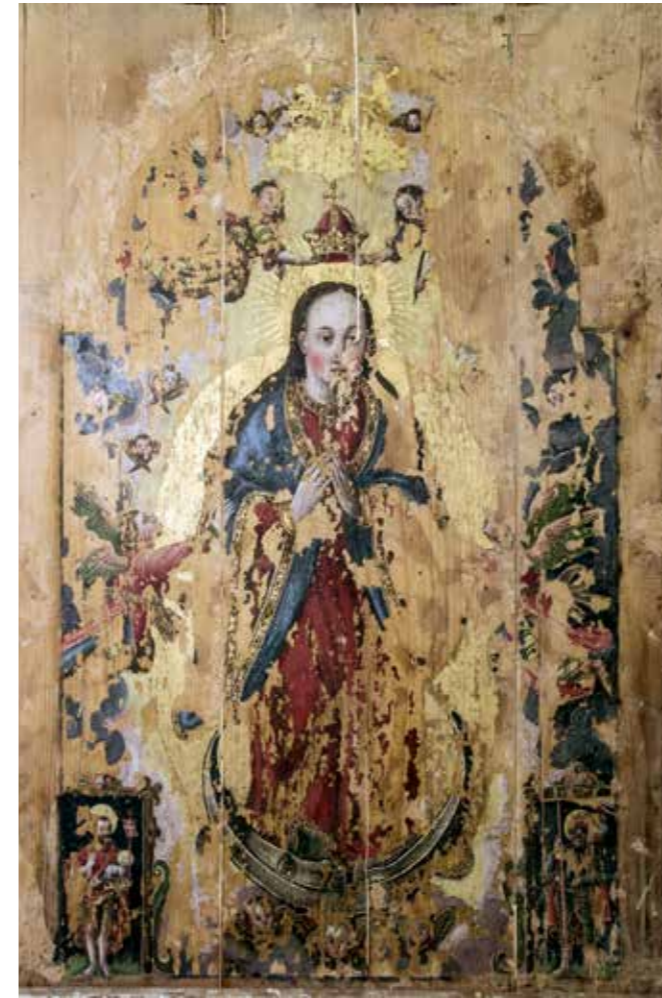
Brezen, cerkev sv. Antona, odkrita poslikava Marijinega kronanja, stanje po utrjevanju desk (foto: U. Todosovska – Šmajdek, 2017, arhiv ZVKDS, OE Celje)

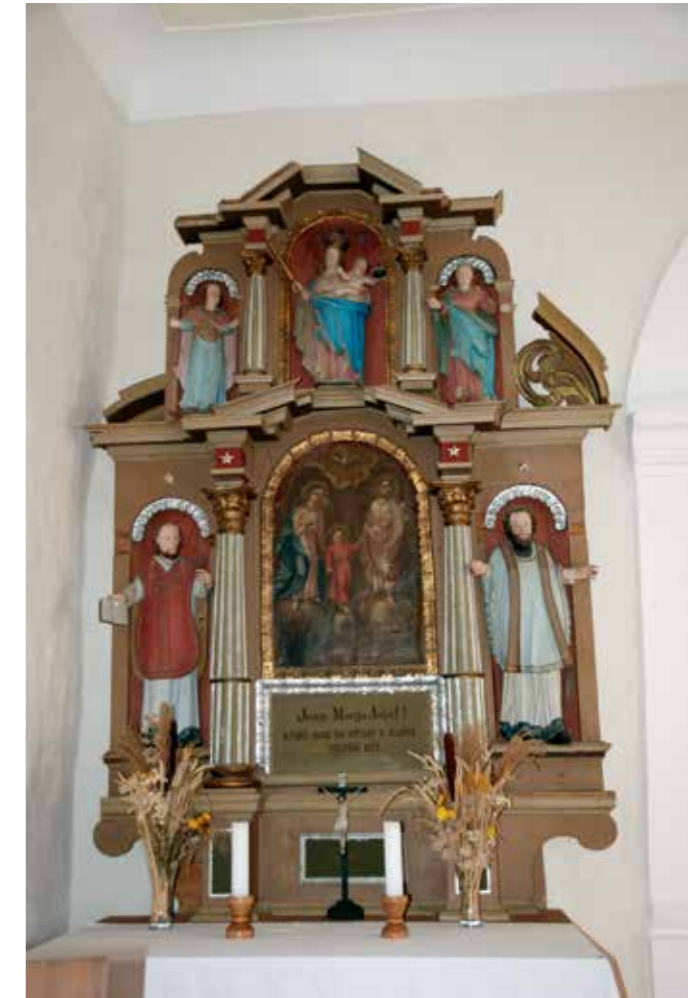
Odstranjevanje sekundarnih barvnih plasti je bilo težavno in zahtevno. Odstranjevali smo jih mehansko, z mešanico amonijaka in drugih topil pa smo odstranili ostanke nezaželenih barvnih plasti. Delovanje lesnih insektov in vlage je orehovino izjemno načelo. Les je na nekaterih delih popolnoma razpadel in se razpršil. Spoji med elementi so popustili, tako da je bilo kuliso treba popolno razstaviti. Originalno črno lužilo se je ohranilo le v bolj nedostopnih in skritih delih kulise. Na lesu so se kazale sledi brušenja,

Brezen, cerkev sv. Antona, oltar Sv. družine pred obnovo (foto: U. Todosovska – Šmajdek, 2017, arhiv ZVKDS, OE Celje)

kar je kazalo na to, da je bila že pri prvi obnovi z oltarja odstranjena črna barva oziroma lužilo. Po čiščenju je bil les utrjen z raztopino Paraloida v etil-acetatu z dodatkom insekticida. Manjkajoči, uničeni in neustrezni elementi so bili nadomeščeni z novim orehovim furnirjem in masivno orehovino. Večje poškodbe so bile zapolnjene z lesnimi vstavki, manjše pa kitane z lesnim kitom. Po kitanju in brušenju je bil zaradi minimalne ohranjenosti materiala oltar v celoti na novo lužen in lakiran.

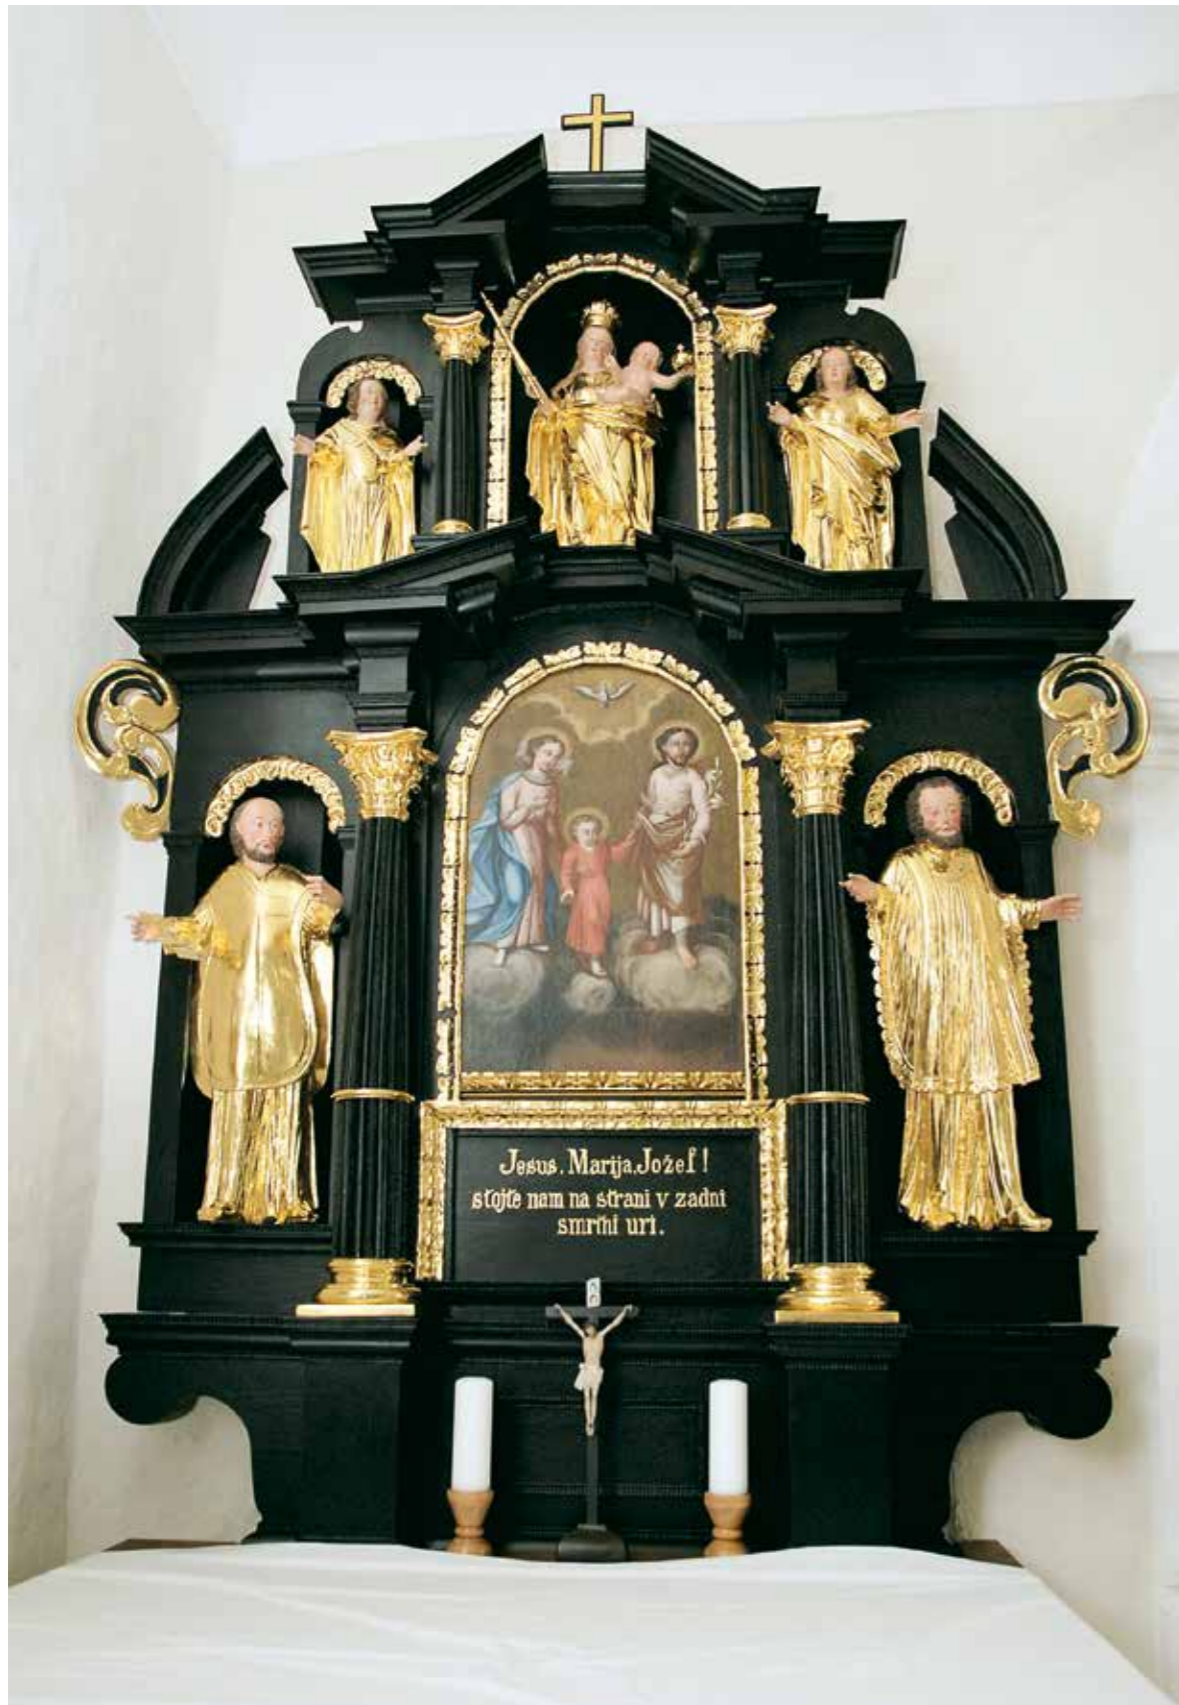
Brezen, cerkev sv. Antona, oltar Sv. družine po obnovi (foto: U. Todosovska – Šmajdek, 2019, arhiv ZVKDS, OE Celje)

kitom. Pozlata je bila opravljena v klasični tehniki s klejnim grundom in jajčnim bolusom. Retuše in rekonstrukcije polihromacije so bile izvedene v tehniki kazeinske tempere. V lipovini je bila rekonstruirana manjkajoča ornamentika in pozlačena v sijajni tehniki na bolus. Restavrirana je bila tudi oltarna slika. Zaradi lomljivosti in valovitosti originalnega platna je bila slika zlikana in dublirana na novo platno. Napeta je bila na nov podokvir, pokitana in poretuširana.

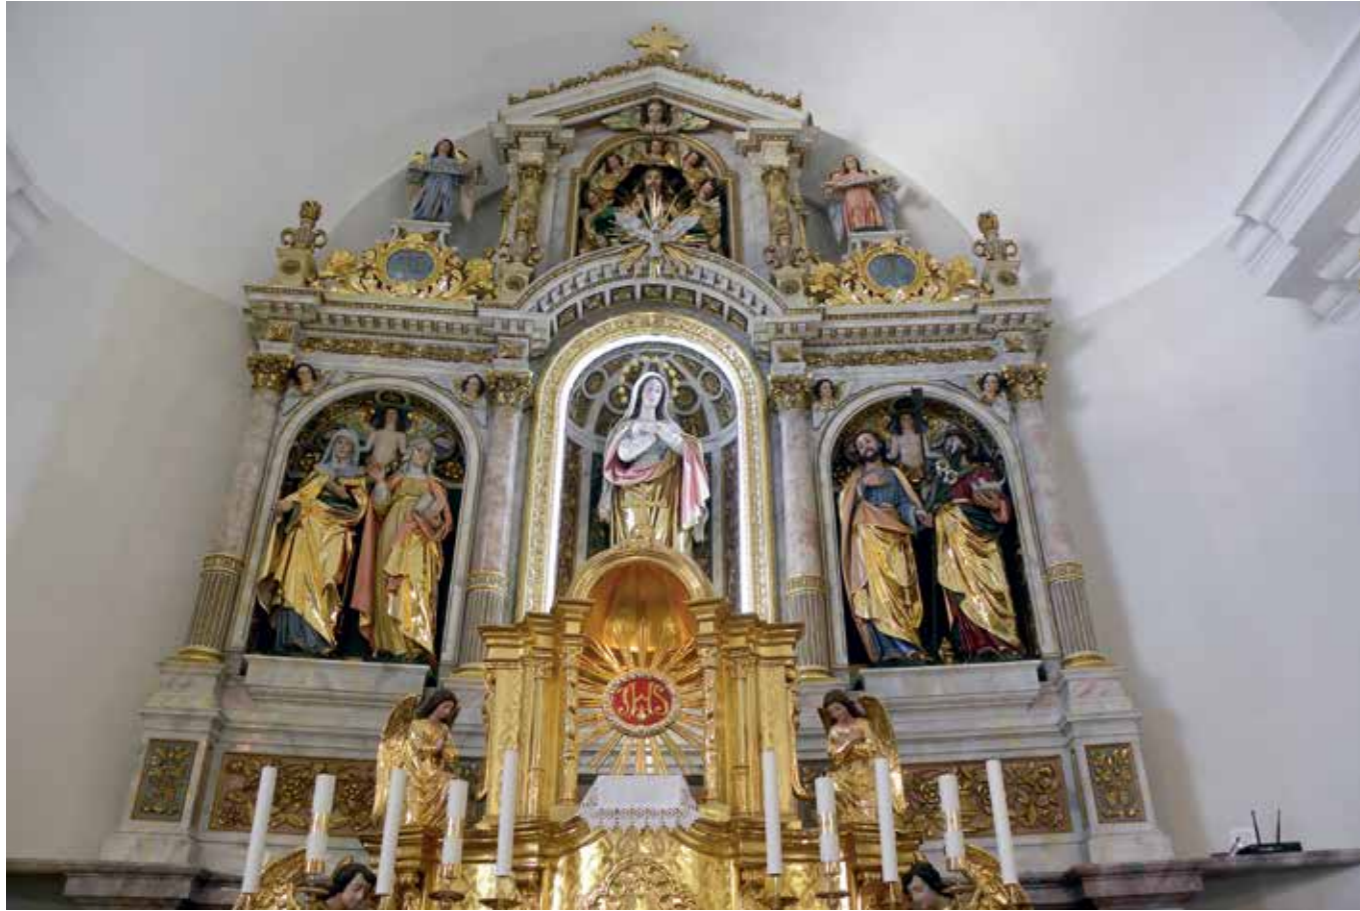
Obsežnejša restavratorsko-konservatorska dela so potekala na glavnem oltarju. Ta je posvečen Mariji brezmadežni in je datiran v zadnjo četrtnino 19. stoletja ter je najverjetneje predelava starejšega oltarja, delo Janeza Vurnika ml. Arhitekturo oltarja tvorijo predela, osrednji del in atika. Osnovna struktura oltarja delno povzema poznobaročno oltarno shemo s poenostavljenim stranskim delom in atiko ter glavno nišo. Na spodnjem delu oltarja je letnica 1899. Povišan je bil podstavek z odmikom od oltarne menze in najverjetneje sta bila razširjena stranska dela. Med sondiranjem barvnih plasti pred začetkom konservatorsko-restavratorskih del je bila najdena najmanj ena večja preslikava, starejše plasti so bile najverjetneje prebrušene. Na spodnjem delu oltarja, ki je mlajši, je primarna polihromacija v celoti ohranjena. Obsežnejša preslikava sovpada s predelavo arhitekturnega dela oltarja in restavratorskim posegom leta 1969, ko so restavratorji Narodnega muzeja restavrirali vse tri oltarje. Nekateri rezbarski detajli po obliki nakazujejo starejšo

Zagradec, cerkev Marijinega brezmadežnega spočetja, glavni oltar po obnovi (foto: S. Ravnikar)

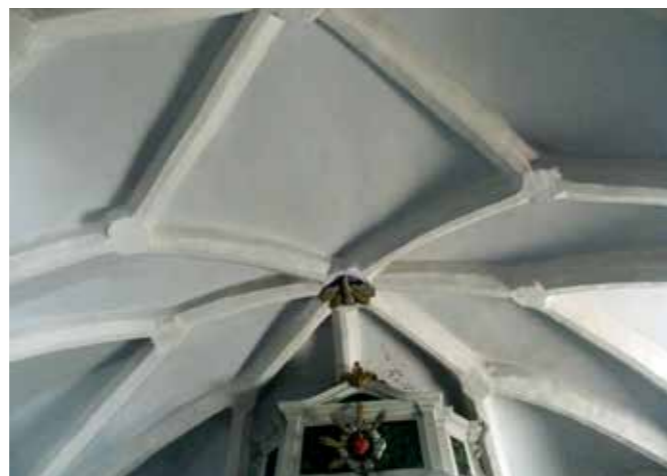
Strop prezbiterja cerkve sv. Martina v Zazidu pred začetkom restavratorskih del (foto: E. Benčič Mohar, 2017)

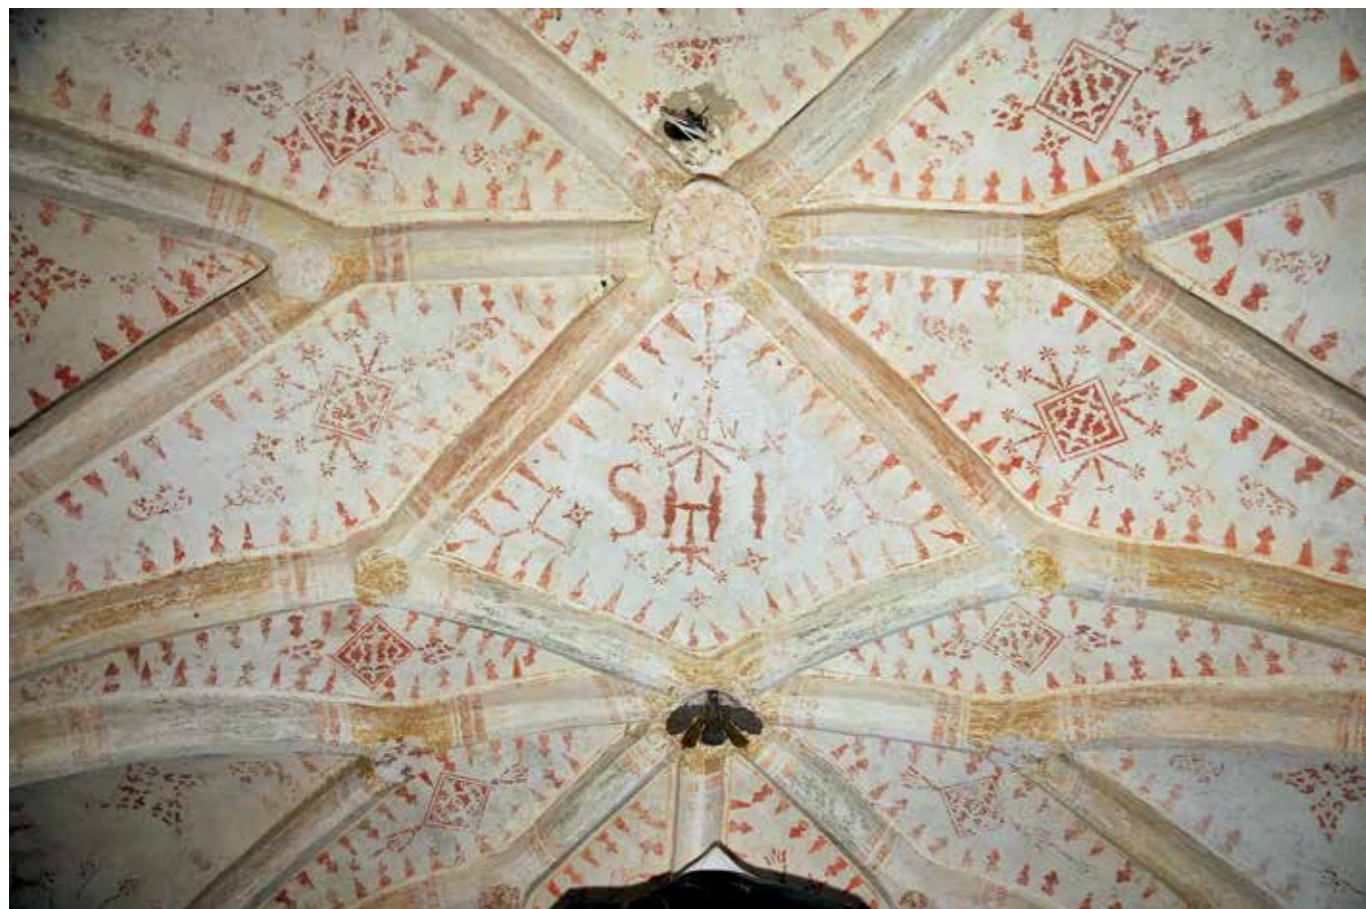
Odkrita gotska poslikava na prezbiteriju cerkve sv. Martina v Zazidu (foto: E. Benčič Mohar, 2018)

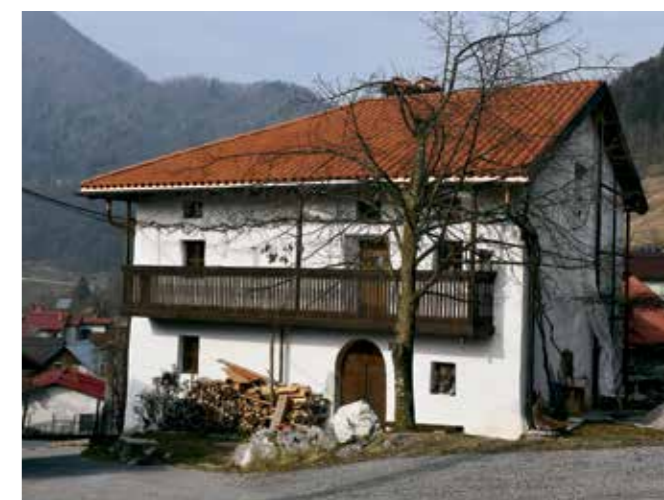
Žabče, domačija Žabče 13, stanje po zamenjavi strešnikov (foto: A. Ščukovt, 2019)

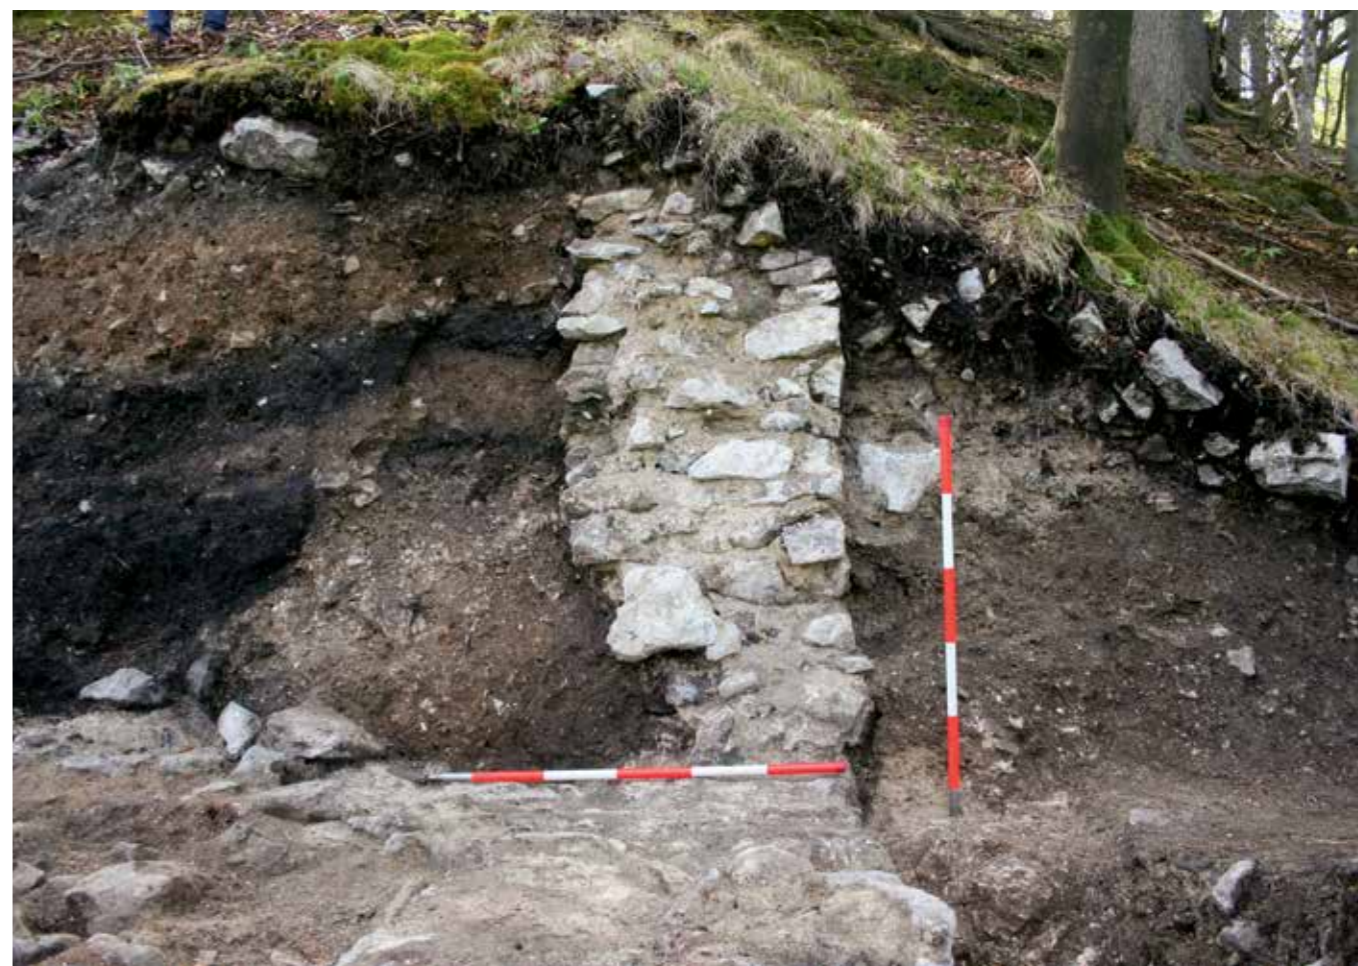
Žlebe, grad Stari Jeterbenk, presek zahodne stranice obodnega obzidja, pogled proti jugu (foto: A. Gaspari)

romanske zasnove, kar bi lahko nakazovala omenjena oblika talne ploskve, ki je značilnost obodnih gradov 12. stoletja in sledi orientaciji vršne stavbe, pa tudi domnevana navezava zahodne stranice na stavbo na vršnem platoju oz. vključenost slednje v obzidje. Na previdnost pri sklepanju o enovitem oz. sočasnem nastanku vseh delov gradu na Kašči opozarja radiokarbonska datacija kosti iz zasutja vkopa za zahodno stranico obzidja, ki (z nekaj pridržka zaradi možne kontaminacije z mlajšim ogljikom iz huminskih kislin) kaže na gradnjo v času po sredini 13. stoletja, po drugi strani pa med kronološko občutljivimi najdbami iz raziskanih delov depozitov in naključnih obiskov Kašče ni takih, ki bi jih lahko prepričljivo umestili v čas po koncu 13. ali začetku 14. stoletja. Čiščenje z gradnjo vlake izpostavljenih površin je ob severozahodnem delu obzidja razkrilo pravokoten objekt – stolp, s katerim si je stavba delila zahodno in severno steno. Zahodna stranica stolpa je bila ocenjena kot mesto potencialnega vhoda v grajski kompleks, kar je nakazovala zlasti majhna višinska razlika med dnem obrambnega jarka in hodno površino v notranjosti. V zunanji fronti na tem mestu prag ali drugačen kazalec vhoda ni indiciran, zato ostaja vprašanje, ali gre morda za vhodni stolp, odprto.
