Varstvo spomenikov poročila

55–56

Zavod za varstvo
kulturne dediščine Slovenije

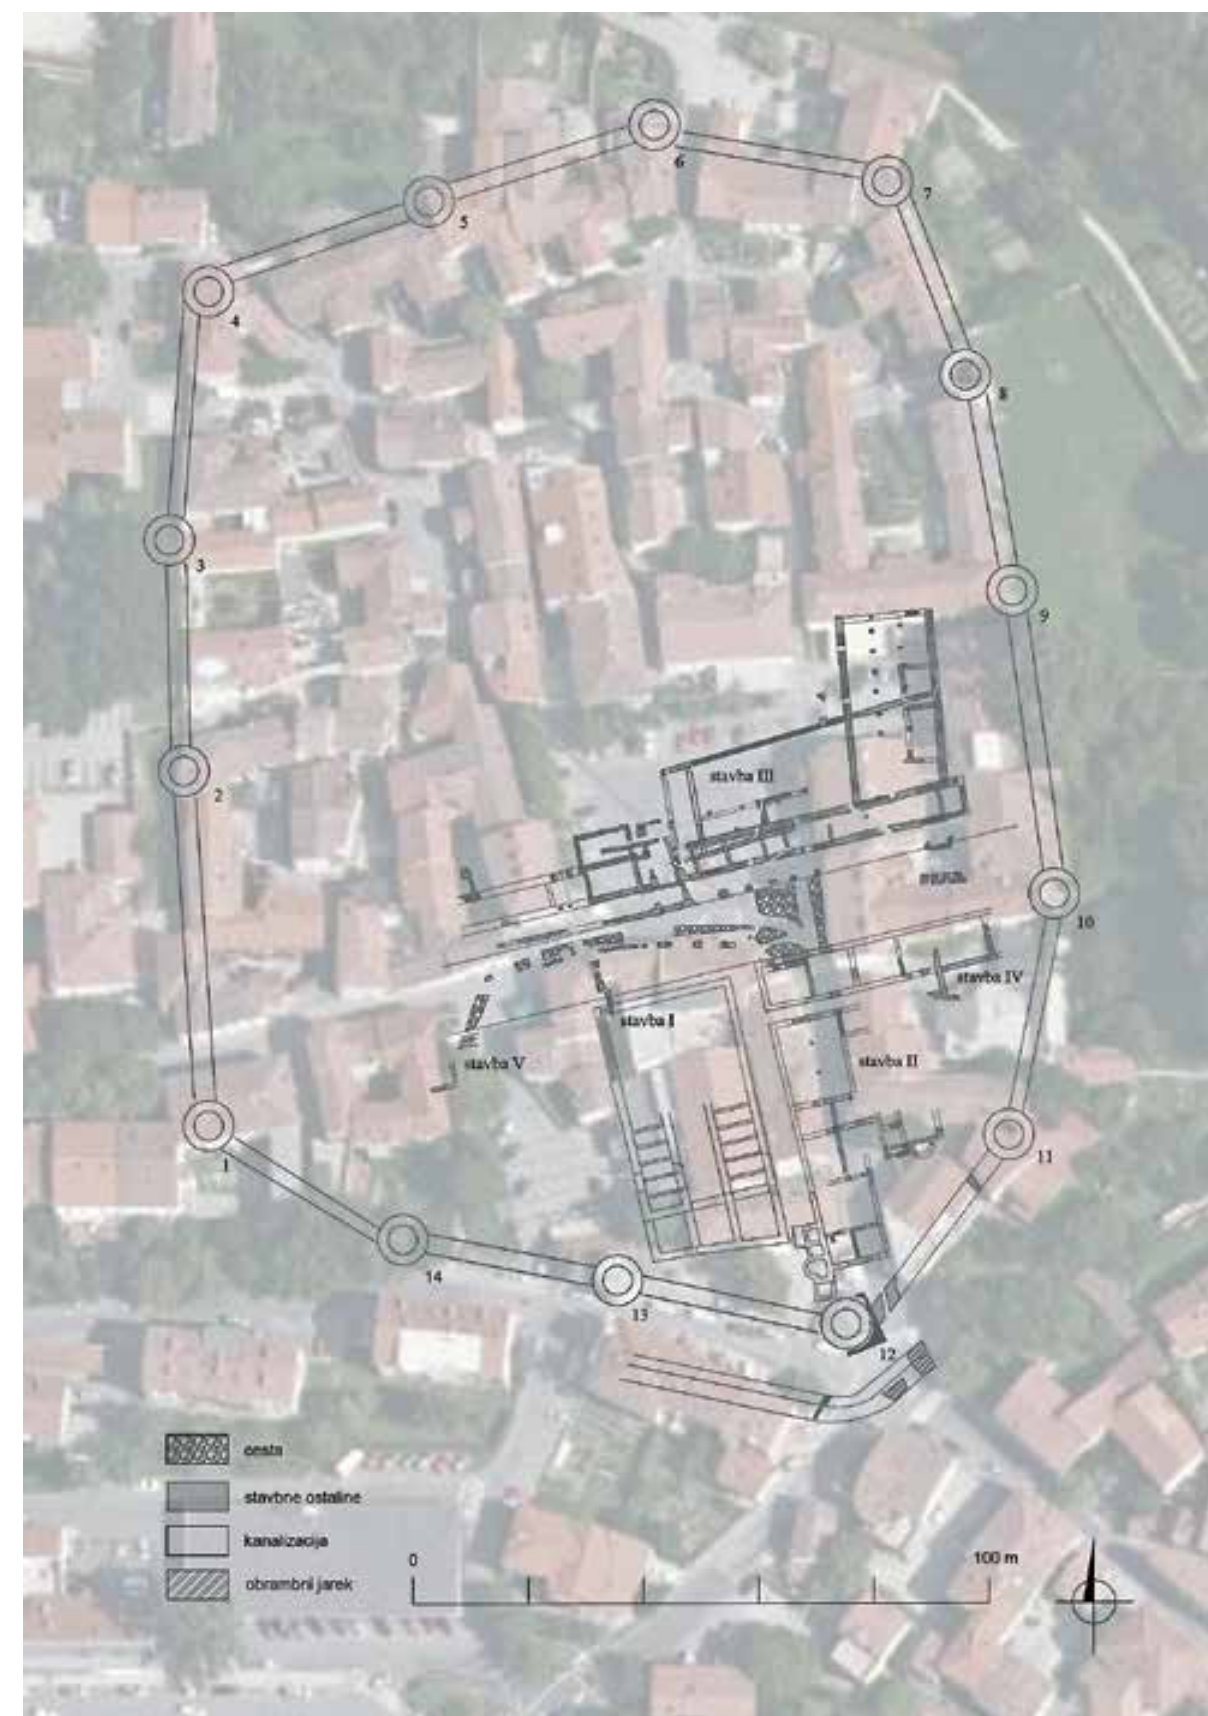
Načrt utrdbe Castra z raziskanimi stavbami, kanalizacijo, cesto in obzidjem (avtor: Maruša Urek)

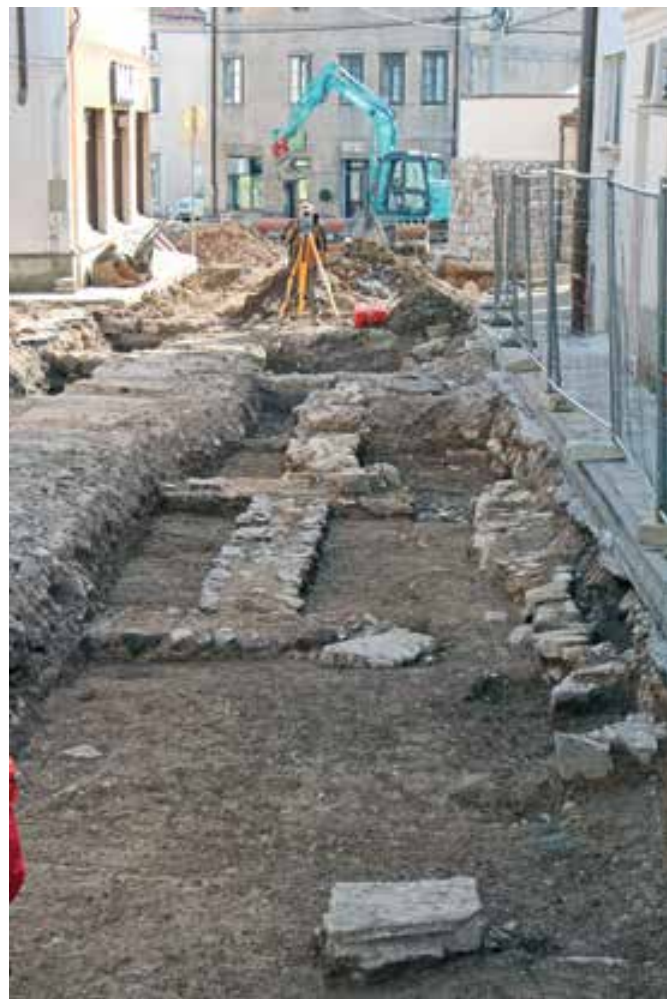
Ajdovščina, pogled na severni del stavbe II na Prešernovi ulici (foto: Luka Rozman; arhiv: Magelan skupina, d. o. o.)

Celotna stavba meri 44 × 29 m in je imela vsaj dve gradbeni fazi. Osrednjemu delu stavbe pod Prešernovo ulico lahko kljub slabi ohranjenosti pripišemo bivalni značaj, vzhodno

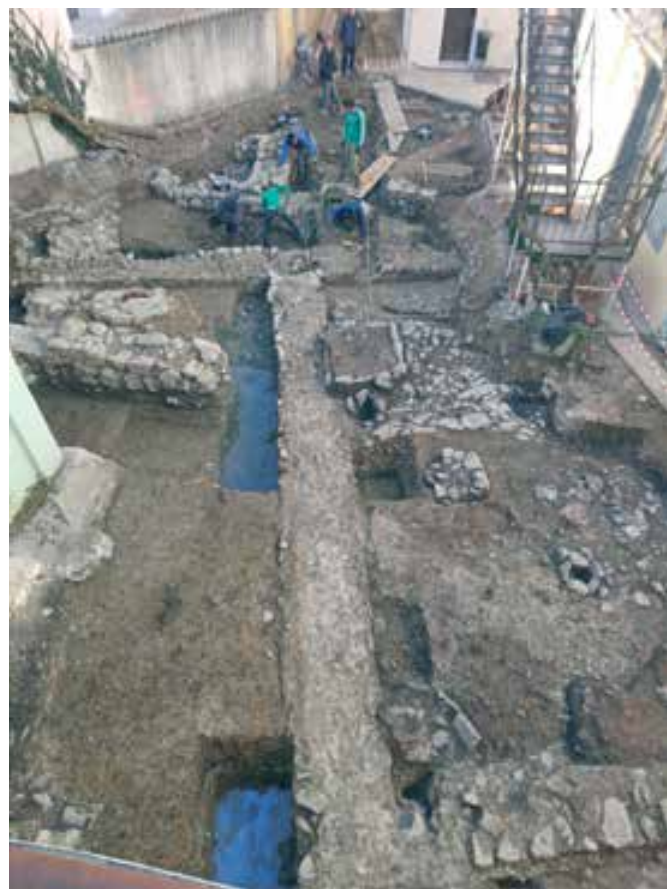
Ajdovščina, pogled na stavbo IV z ognjišči na Križajevem dvorišču (foto: Luka Rozman; arhiv: Avgusta, d. o. o.)

od njega, pred Rustjevo hišo, pa so bili odkriti ostanki še enega kompleksa term z vodotesnim estrihom in prostorom z apsido. V nadaljevanju Prešernove ulice proti severu in na Križajevem dvorišču je bila delno izkopana stavba IV, ki je na vzhodu segala do obzidja. Znotraj stavbe je bilo raziskanih najmanj pet prostorov z ognjišči, v prostoru 1 je bila odkrita večja količina novcev. Na Lavričevem trgu je bil odkrit velik stavbni kompleks z razčlenjeno večfazno zasnovo, ki je nadaljevanje južnega krila t. i. atrijske hiše. Ta je bila delno raziskana že v letih 1968 in 1969 (Svoljšak, D. (1970), Ajdovščina, Varstvo spomenikov 13–14, 1968–1969, 155–157). Dokumentiranih je bilo triindvajset prostorov, grajenih v dveh fazah in treh podfazah. V starejši fazi je bil objekt omejen na vzhodni del in se je navezoval na t. i. atrijsko hišo. V mlajši fazi so delno porušili in predelali zahodni del prvotnega objekta ter zgradili velik stavbni kompleks. Južno krilo s stebriščem je ležalo ob glavni cesti čez utrdbo. Monumentalni vhod z nadstreškom je skozi južno krilo vodil na veliko notranje dvorišče, prav tako obdano s stebriščem. Zidovi so stali na trdnih temeljih širine 1–1,4 m in globine do 1 m. Na prostorsko stisko v zadnjih fazah utrdbe kažejo tudi prezidave v najmlajši fazi. Na notranji strani osrednjega dvorišča in na območju vzhodnega krila so na obstoječo fasado prislonili manjše, domnevno lesene objekte na kamnitih temeljih.

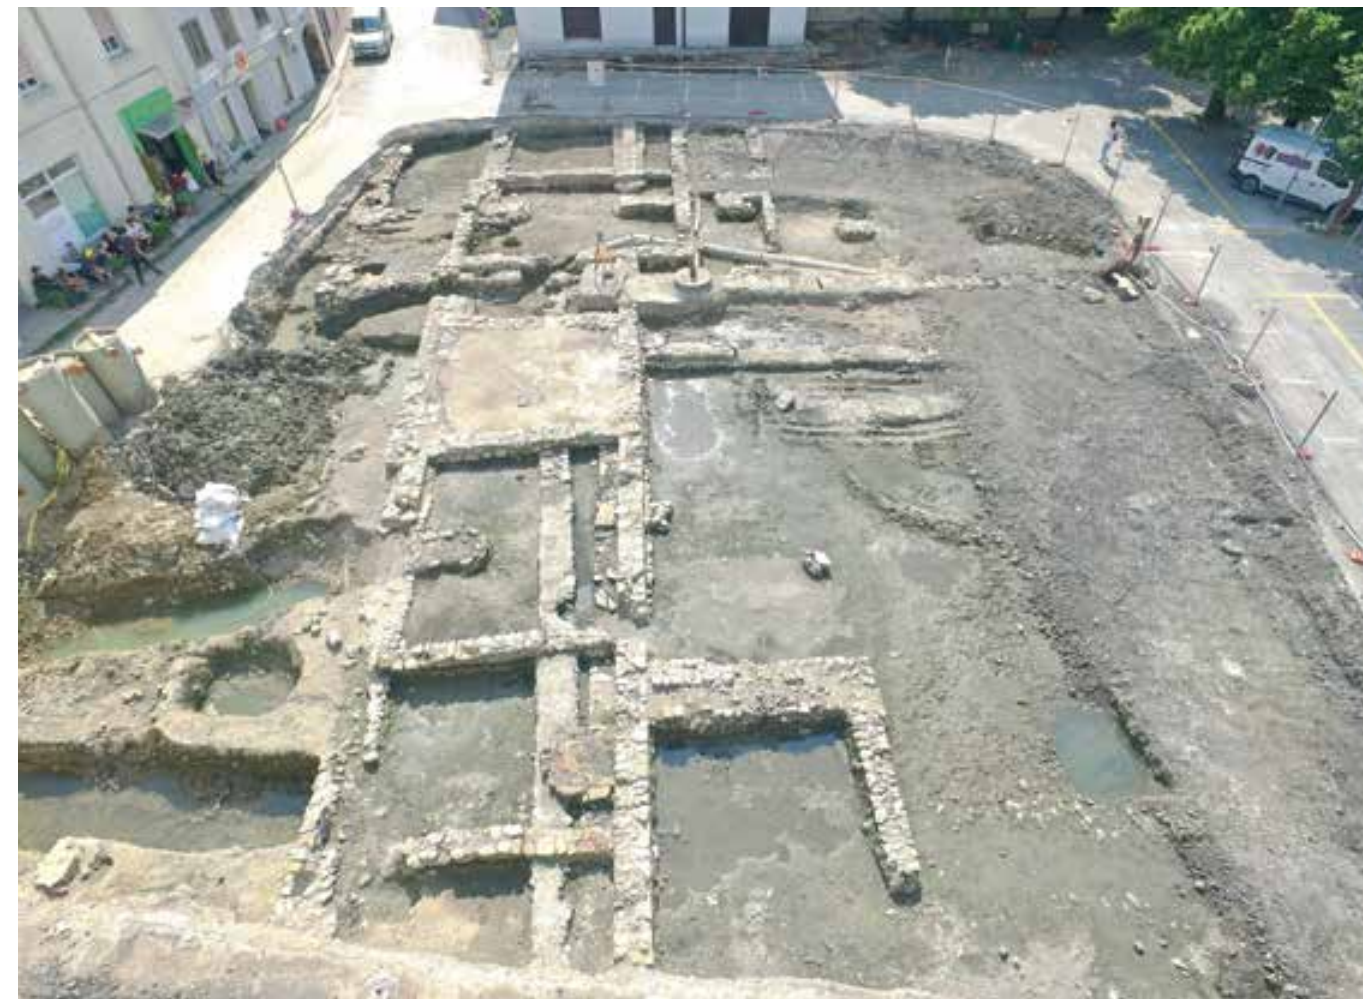
Ajdovščina, pogled iz drona na južno krilo stavbe III na Lavričevem trgu (foto: Luka Rozman; arhiv: Magelan skupina, d. o. o.)

Do nedavnega je veljalo za *Castro*, da so suhozidni zidovi pripadali zgodnesrednjeveškim stavbam, vendar med obravnavanimi raziskavami ni bilo odkritih najdb, ki bi to potrdile. Raziskani del stavbe je meril 89 × 39 m, nadaljuje pa se zahodno in severno od Lavričevega trga. Glede na osrednjo lego znotraj utrdbe, številne kovinske najdbe vojaškega značaja, velikost in obliko stavbe ter lego ob cesti lahko stavbo interpretiramo kot osrednji objekt znotraj vojaške utrdbe. Južno od stavbe III je bil odkrit severozahodni vogal stavbe I (raziskano območje 13 × 3 m). Po usmeritvi in širini temeljev (1,4–1,53 m) jo lahko povežemo z že prej delno raziskano mogočno stavbo I (Osmuk, N. (1986), Ajdovščina, Varstvo spomenikov 28, 258–260). Če severozahodni vogal te stavbe povežemo z južnim delom, je stavba merila približno 47 × 24 m. Na zahodnem delu raziskanega območja so bili odkriti temelji stavbe V (9 × 8 m), ki jih glede na najdbe in položaj ob cesti lahko umestimo v čas utrdbe.

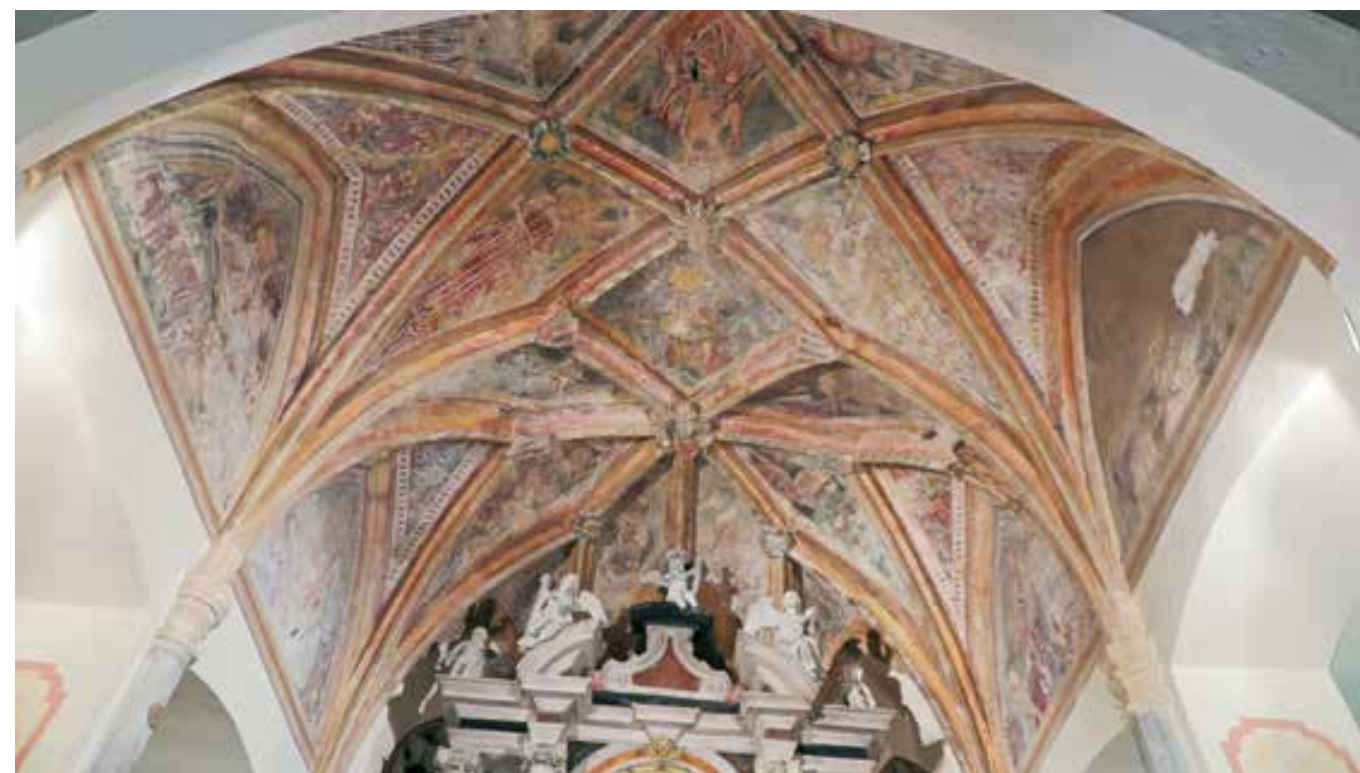
Barokizirano gotsko cerkev sestavljajo tristrano zaključen gotski prezbiterij z zakristijo, ladja, poškodovana v prvi svetovni vojni, ter zvonik na vzhodni strani. Dvojnoparalelni obok prezbiterija je poslikan s freskami iz let okoli 1470–1475, pripisanimi suško-bodeško-prileški skupini. Poslikave so

Avče, cerkev sv. Martina. Freske v prezbiteriju pred posegom (foto: K. Zalar, avgust 2019)

bile v preteklosti že restavrirane tako, da so bile vse razpoke pokitane s tonirano apneno malto; na stranskih stenah so freske ometali približno 50 cm nad konzolami reber, ker so bile nižje uničene ob izvedbi prebojev sten. Ob tem so jih deloma tudi prekrili z novim ometom. Freska na južni steni ob slavoloku je skoraj v celoti uničena, ohranil se je le njen spodnji del. Zaradi potresov so bili nivoji na nekaterih razpokah močno zamaknjeni. Gotska rebra in sklepniki so bili v preteklosti pokriti z apneno malto, v kasnejšem posegu pa s cementno malto, ki je deloma prekrivala tudi

zelena pri vzorcu AVC3 pa v dveh slojih. Poskusi čiščenja so bili izvedeni s 4-odstotno in z nasičeno raztopino amonijevega karbonata v destilirani vodi z oblogo iz celulozne pulpe ter direktno s tamponom. Poskus je bil izveden tudi z anionsko smolo (Ionex OH proizvajalca Cts) ter z destilirano vodo. Kot najustrežnejši je bil izbran način čiščenja s 4-odstotno raztopino amonijevega karbonata v celulozni pulpi, ker pa se je lokalno pokazalo, da površina ni bila dovolj trdna, smo jo predutrdili z nanoapnom preko riževega papirja. Lokalno smo ostanke sige in beležev očistili z rahlo kislom raztopino pentetične kisline (DTPA). Sledila sta odstranjevanje neustreznih in cementnih plomb ter kitanje z apneno malto. Votle površine so se injektirale z injektirno maso na osnovi hidravličnega apna (PLM-A proizvajalca Cts).

Med delom se je pokazalo, da so poslikave na stranskih stenah ohranjene tudi pod ometom, ki so ga v preteklosti ravno zaključili nekoliko višje, zato smo se odločili, da se omet odstrani in odkrije preostali del ohranjenih poslikav. V dogovoru z odgovorno konservatorko se je spodnji del poslikav zaključil z ravno linijo, pribl. 10 cm nižje ob prejšnjega zaključka. Po čiščenju in kitanju se je pokazalo, da je stanje ohranjenosti barvne plasti različno; ponekod je bila barva tako abrazirana, da je ostala le njena sled na

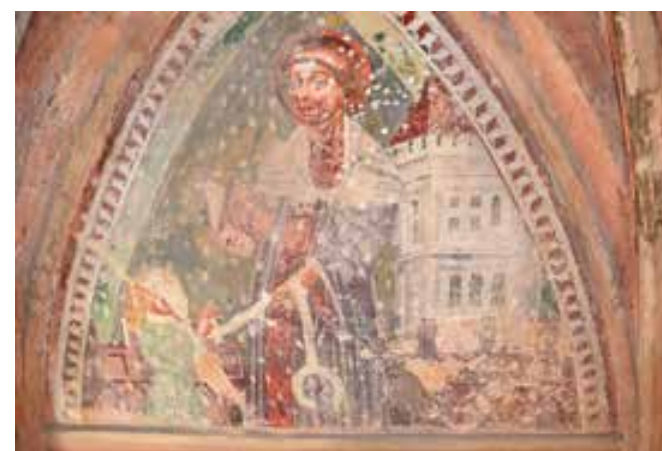
Avče, cerkev sv. Martina. Upodobitev zadnjega goriškega grofa Lenarta z njegovim zavetnikom sv. Lenartom in veduto goriškega gradu, pred posegom (foto: M. Bensa, avgust 2019)

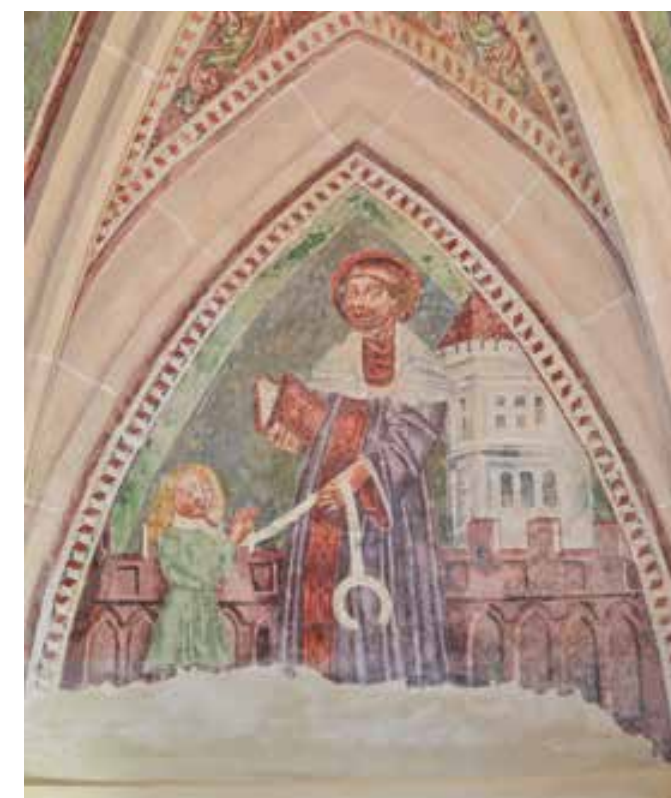
Avče, cerkev sv. Martina. Upodobitev zadnjega goriškega grofa Lenarta z njegovim zavetnikom sv. Lenartom in veduto goriškega gradu, po posegu (foto: K. Zalar, oktober 2019)

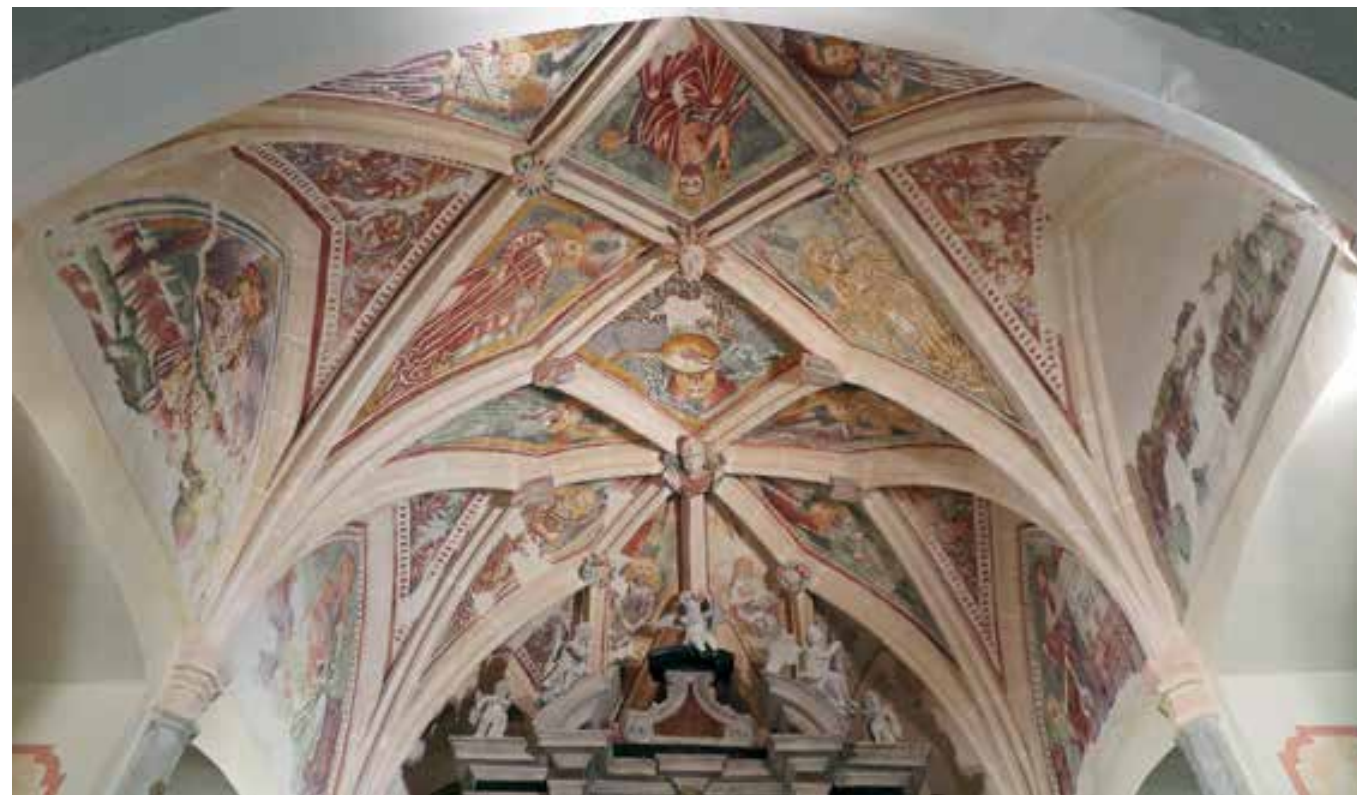
Avče, cerkev sv. Martina. Končna prezentacija fresk v prezbiteriju (foto: K. Zalar, oktober 2019)

ometu, drugod pa je bila dobro ohranjena in zgolj naključvana. Način in intenzivnost retuširanja sta se zato ob konstantnem dialogu z odgovornima konservatorkama sproti prilagajala glede na ohranjenost originalnih substanc: večje plombe so se z apnenim beležem podtonirale v nevtralnem toplim tonu, bolj poškodovane površine so se retuširale v podtonu s črtkanjem, dobro ohranjene površine pa so se bolj približale originalu. Kot vezivo je bila uporabljena Tyloza. S profiliranih reber so se mehansko odstranili preslikave in cementna kitanja, rebra so se na novo pokitala z apneno malto, votle površine so se injektirale z maso na osnovi hidravličnega apna (PLM-A proizvajalca Cts). Originalna svetlo roza poslikava reber je bila sorazmerno slabo ohranjena, tako da se je tonsko izenačila s toniranim lazurnim apnenim beležem. S sklepnikov so se odstranile plasti kasnejših beležev, ob tem se je pokazalo, da so bili sklepniki poslikani. Z nekaterih sklepnikov v obliki grbov se preslikava ni dala odstraniti, ne da bi močno poškodovali originalno poslikavo, zato je tam ostala.

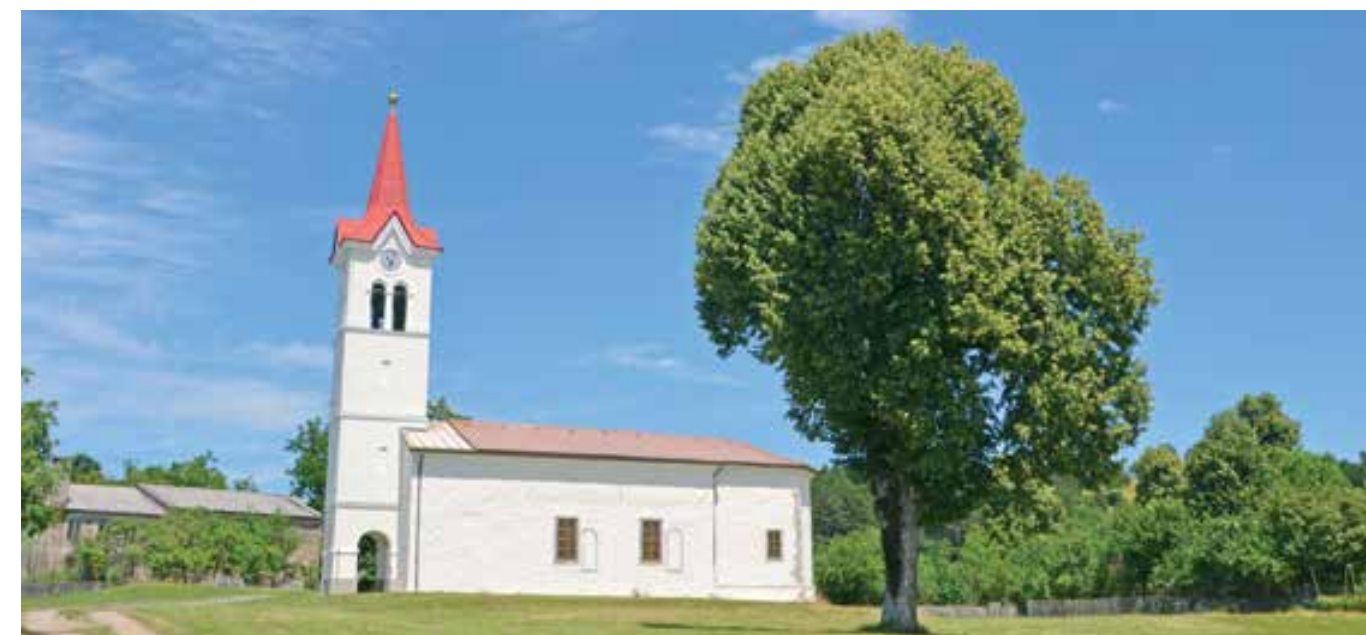
Bača, cerkev sv. Ane po zaključeni obnovi zunanjsčine (foto: Minka Osojnik)

Zvonik je mlajši, iz leta 1901. Po sondiranju smo ugotovili, da je arhitekturna členitev fasad zvonika izvedena v ometu, členitve so poudarjene z vtisnjenimi fugami v ometu, ki so bile pobarvane v temno sivi barvi. Celotna površina je bila očiščena z baromatom pod nizkim tlakom, odpadli deli so se nadomestili s podobno malto, ki je bila obdelana po vzoru originala. Dotrajana okrogla pločevina ur je bila odstranjena, na ure so bile naslikane rimske številke po vzoru originala. Kazalci so se ohranili in restavrirali. Oplesk se je izvedel s silikatnimi barvami po barvni študiji ZVKDS. Dela je izvedlo gradbeno podjetje INMAT, d. o. o., s podizvajalci.

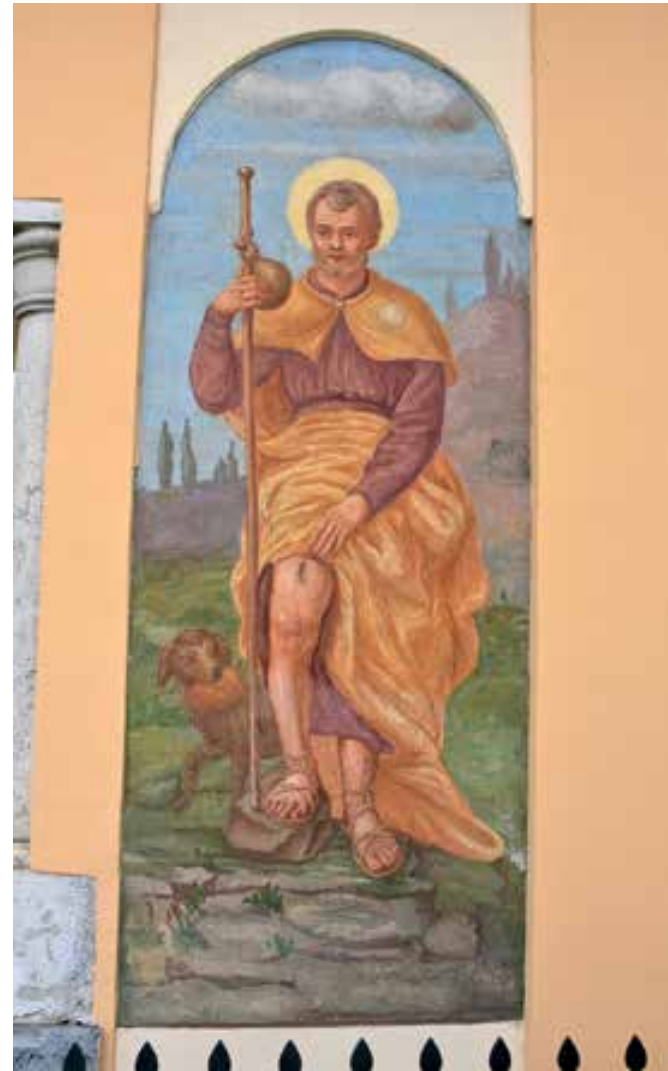
večji predeli manjkajoče barvne površine pa rekonstruirani na podlagi analogij. Žal pa je iz trenutnega stanja razvidno, da kapilarna vlaga in izsoljevanje ostajata problem, saj se na pred kratkim obnovljeni poslikavi ponovno pojavljajo poškodbe na barvni plasti. V prihodnosti bo poleg izvajanja vseh potrebnih konservatorsko-restavratorskih posegov na poslikavah v notranjosti kapele v prvi vrsti treba temeljito lotiti se reševanja problematike izločanja vodotopnih soli na površini in poskrbeti za čim boljše stabilizacijo slikovne površine.

Blatna Brezovica, kapela, detajl Ogrinove poslikave sv. Florjana na zunanji niši po konservatorsko-restavratorskih posegih (foto: T. Pristov, 2019)

V obnovitvenih posegih v letu 2019 so bili najprej sanirani konstrukcija kapele in ometi, izdelana je bila nova streha, izvedeno je bilo novo nasutje in tlakovanje ter urejena je bila okolica. Konservatorsko-restavratorske posege na obeh zunanjih poslikavah v nišah je v istem letu izvedlo Amoret restavratorstvo, d. o. o. Poslikavi sv. Roka in sv. Florjana sta bili očiščeni, poškodovana barvna površina s plastjo ometa je bila utrjena z mineralnim vezivom. Poškodbe v ometu so bile fino pokitane, manjše poškodbe so bile retuširane,

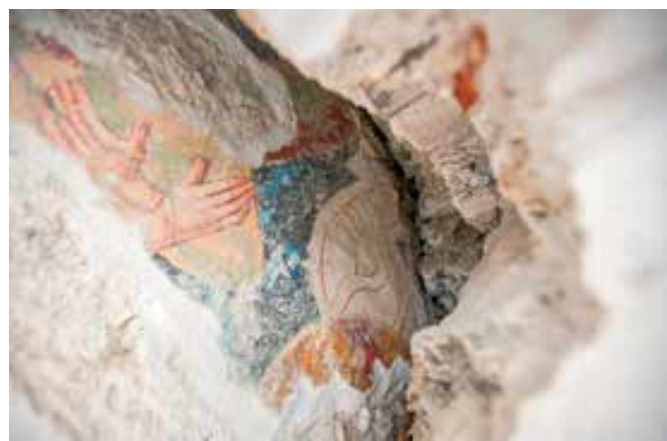
Blejski otok, cerkev Marijinega vnebovzetja, fragment stenske poslikave na fasadi ob odkritju (foto: Mirko Kunšič, 2017)

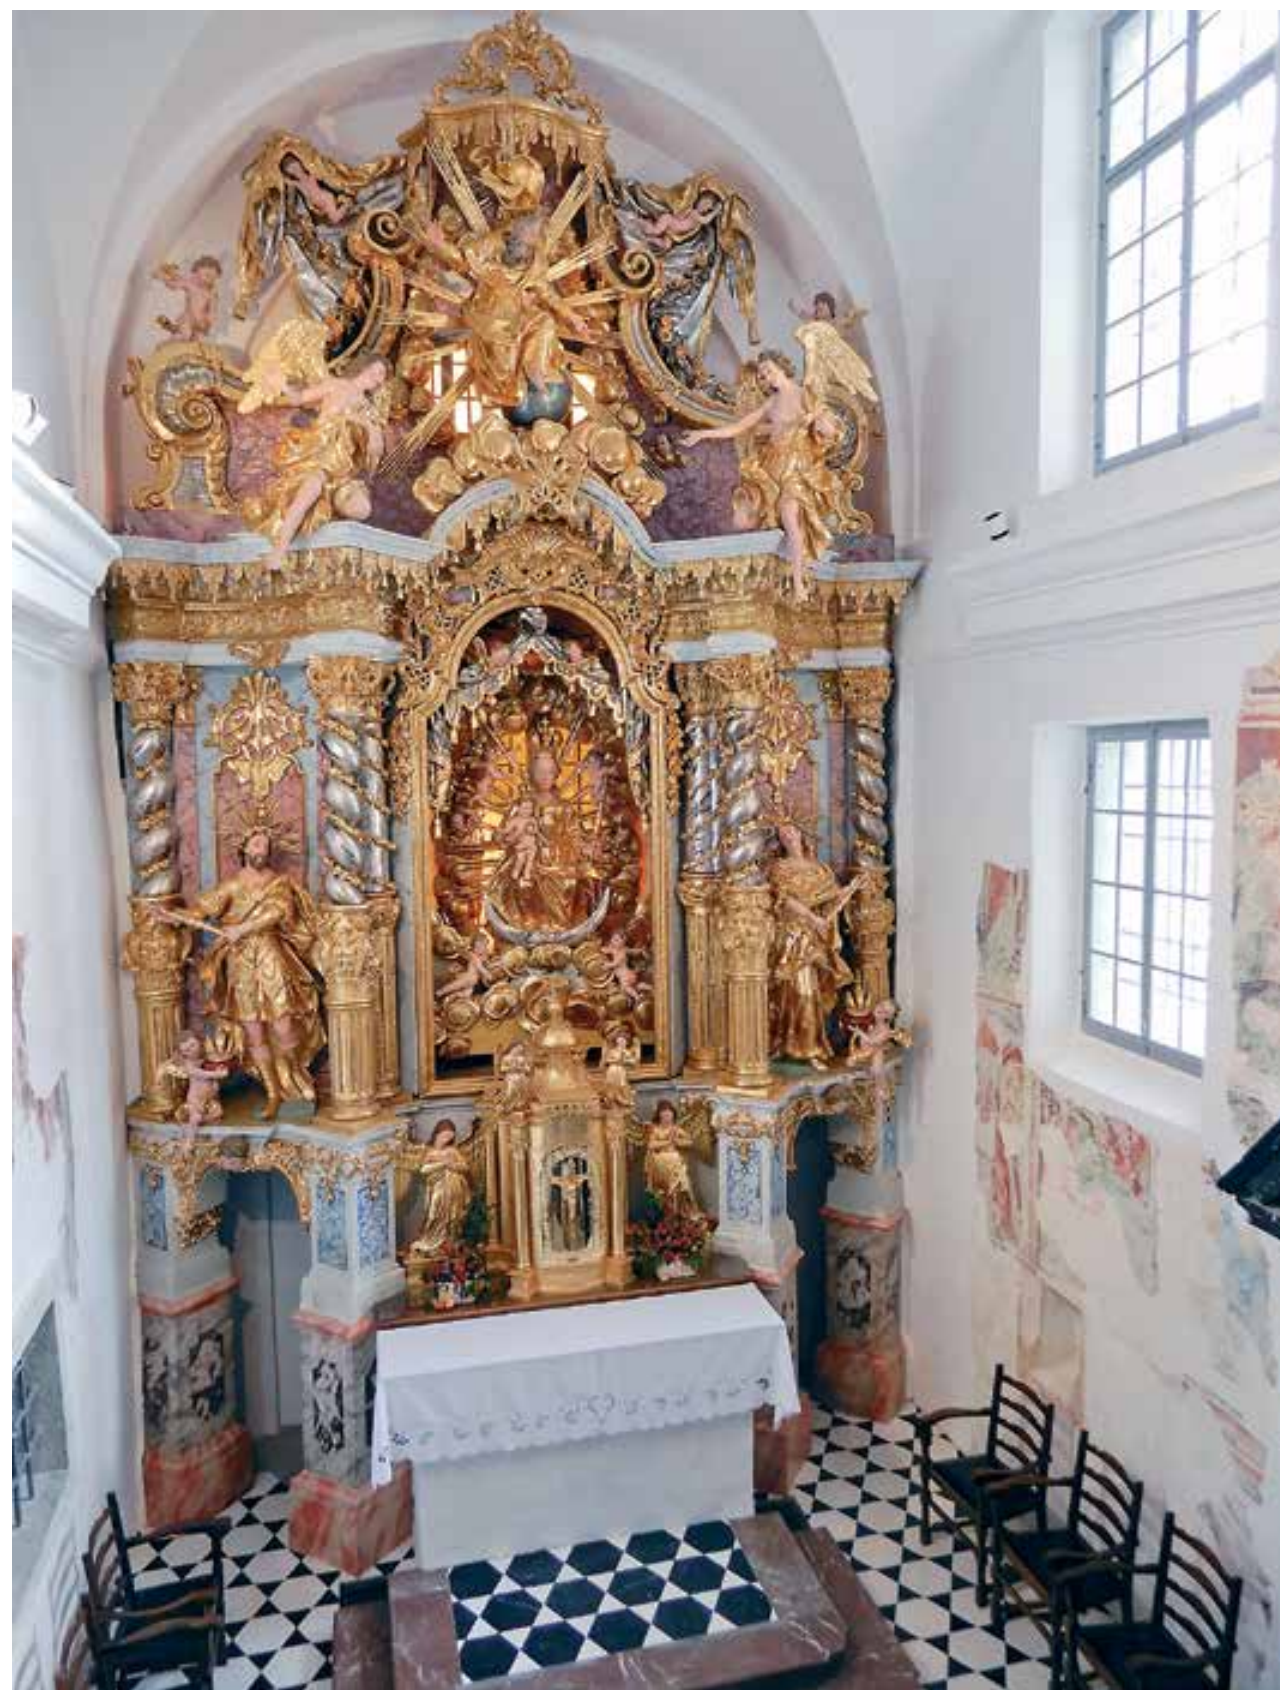
Blejski otok, cerkev Marijinega vnebovzetja, glavni oltar Marije Kraljice po konservatorsko-restavratorskih posegih (foto: Saša Dolinšek, 2018)

so se tudi posegi na glavnem lesenem oltarju Marije Kraljice. Prenova slednjega se je izkazala za zahteven projekt, saj je bilo treba vso leseno plastiko sprva pazljivo demontirati in odpeljati na restavriranje v delavnice, medtem ko je prenova oltarnega nastavka potekala in situ. V delavnicah Restavratorskega centra so se izvajali posegi na oljnih slikah Križevega pota ter na gotski leseni plastiki Marije z detetom. Pri prenovi zunanjih ometov so restavratorji med odstranjevanjem neustreznih sekundarnih posegov in plomb odkrili več dekorativnih fasadnih elementov različnih stavbnih faz iz preteklosti. Največje presenečenje pa je bilo odkritje fragmentov stenske poslikave, ki je pred baročno prezidavo cerkve očitno krasila fasado. Fragmenti, odkriti v stiku med južno stransko kapelo in ladjo, so se v ozkem pasu raztezali v višino pribl. šest metrov. Proti vrhu, tik pod strešnim napuščem kapele, je bil odkrit skoraj meter širok in najbolje ohranjen fragment, ki prikazuje del figure, domnevno angela, na temno modrem ozadju, z rokami, sklenjenimi na prsih. Obraz figure se žal ni ohranil. Po ogledu strokovne komisije, ki je potrdila, da gre za gotško poslikavo, sočasno s poslikavami v prezbiteriju cerkve, je bil soglasno sprejet predlog, da se večji figuralni fragment in dva manjša dekorativna fragmenta snamejo in pripravijo za prezentacijo na premičnem nosilcu. Prezentacija in situ zaradi težko dostopne lokacije namreč ni bila mogoča. Iz istega razloga je bilo snemanje fragmentov zelo zahtevno, vendar uspešno zaključeno. Vsi trije fragmenti so bili nato restavrirani in pripravljeni za muzejsko prezentacijo.

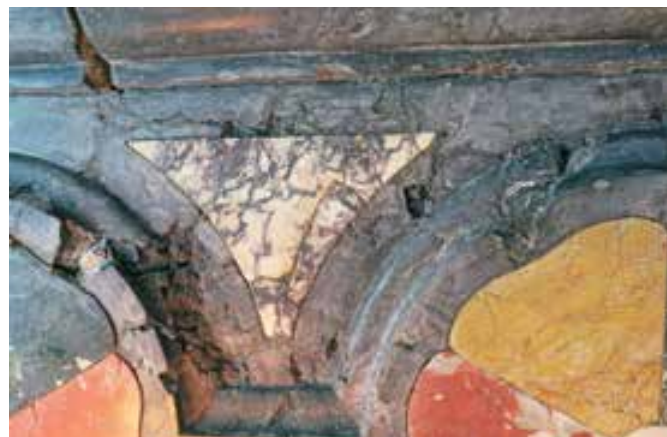
Na oltarju sv. Mihaela so se že med posegi ponovno začele pojavljati formulacije vodotopnih soli, in sicer na predelu menze. Na površino so se nanese obloge iz celulozne pulpe, sepiolita in destilirane vode. Obloge so na površini ostale, dokler se niso posušile, kar pa je zaradi nizkih temperatur trajalo kar nekaj dni. Lokalno se je postopek po potrebi ponovil. Po izvedbi se formulacije soli niso več pojavljale.

Blejski otok, cerkev Marijinega vnebovzetja, poškodbe na kamniti substanci menze oltarja sv. Mihaela (foto: S. Stržinar Sterle)

S površine vseh štirih oltarjev so se ostanki premazov odstranjevali s sredstvom za odstranjevanje premazov (Lava E) in acetonom. Kovinski elementi so bili mehansko očiščeni in konservirani s sredstvom za stabilizacijo rje (Chelade). Kamnita substanca je bila lokalno utrjena s sredstvom za utrjevanje apnenca na osnovi silikatov (Remmers KSE 300 HV). Domodelacije so bile izvedene s pigmentirano keramično maso – kremenitom. Zaradi boljše obstojnosti in oprijema je bila domodelirna masa pripravljena z 10-odstotno raztopino sredstva Forte. Domodelacije so bile po sušenju polirane z diamantnimi polirnimi gobicami (Diaface) do visoke gladkosti površine, ki je bila primerljiva z okoliškim kamnitim originalom. Večja manjkajoča mesta so bila

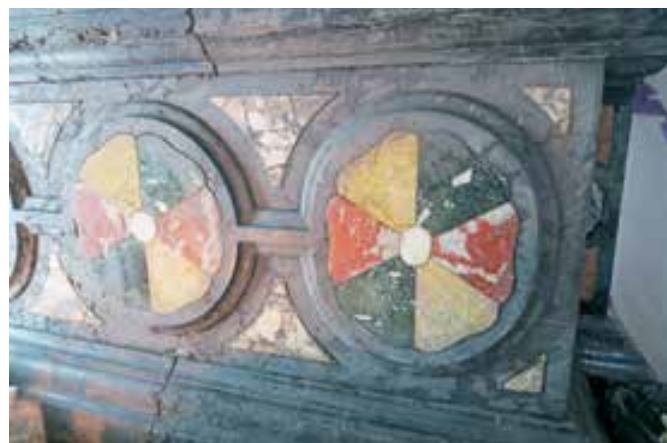
Blejski otok, cerkev Marijinega vnebovzetja, postopek domodeliranja s keramično maso – kremenitom na menzi oltarja sv. Mihaela (foto: S. Stržinar Sterle)

dopolnjena z vstavki iz naravnega kamna, ki je po videzu in in izvoru podoben originalu, na nekaterih mestih pa z odlitki. Po celotni površini se je na novo izvedla politura, in sicer z ročnim poliranjem z žveplom. Na ta način se poliranje najbolje nadzoruje, površina kamna pa dobi visok sijaj.

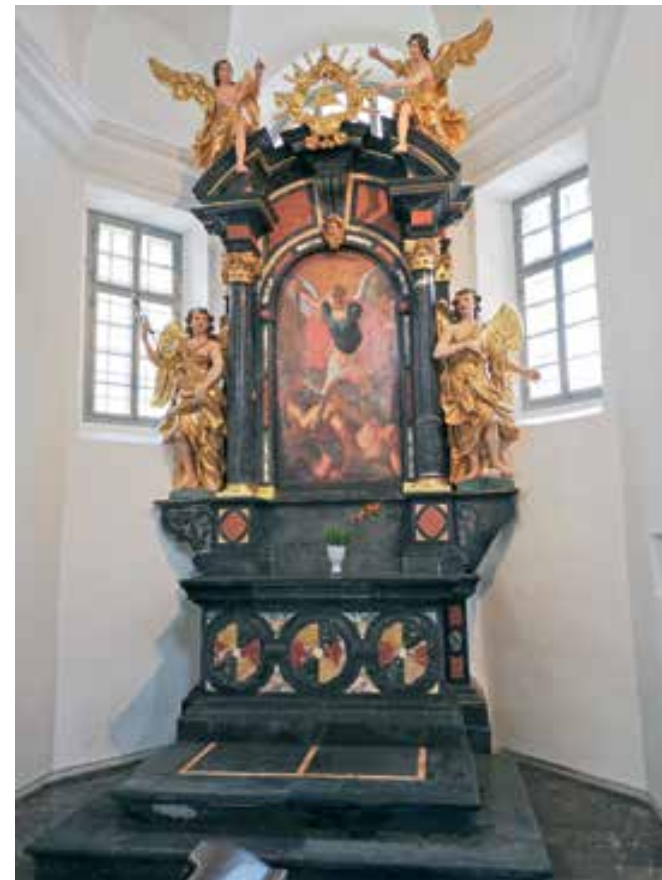
Blejski otok, cerkev Marijinega vnebovzetja, oltar sv. Mihaela po posegu (foto: S. Stržinar Sterle)

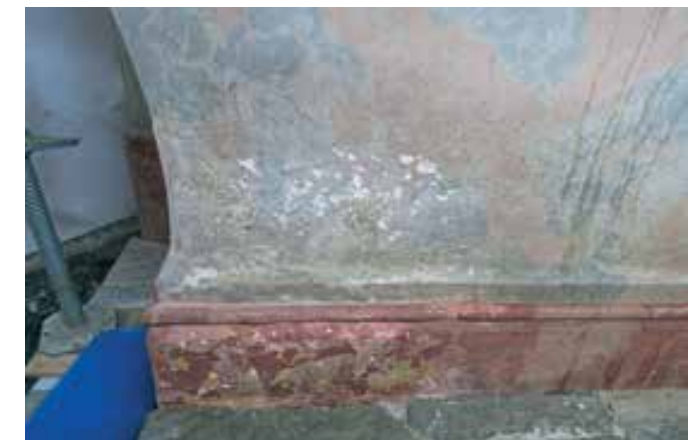
Blejski otok, cerkev Marijinega vnebovzetja, stanje štukaturnega marmorja pred posegi, menza oltarja sv. Ane (foto: S. Stržinar Sterle)

se je ustrezno zlil z originalom. Pred poliranjem z beneškim milom so morali biti nanosi mavčne mase popolnoma suhi. Milo se je nanašalo s čopičem v debelejšem enakomernem nanosu, samo poliranje pa je bilo izvedeno dan kasneje, ko so se nanosi mila posušili. Poliralo se je s krpicami filca, da se je milo najbolje utrlo v površino in je površina pridobila visok sijaj. Pozlata se je na vseh štirih oltarjih rekonstruirala z zlatom v tonu, ki je bil izbran na podlagi primerjave z ohranjeno pozlato. Novododano zlato se je ustrezno ujelo z ohranjeno pozlato oltarja in lesenim kiparskim okrasjem.

Z izvedenimi konservatorsko-restavratorskimi posegi se je konserviralo stanje in odstranili so se nekateri dejavniki, ki so negativno vplivali na stanje umetnine. Posegi so bili izvedeni v minimalnem obsegu in z upoštevanjem dejstva, da so elementi v uporabi, kakor tudi z upoštevanjem estetskega vidika umetnine. Vseeno bo v prihodnosti treba redno pregledovati stanje in izvajati monitoring. Elementi so zaradi obiskanosti lokacije in tudi dejstva, da stojijo v okolju, v katerem prihaja do velikih nihanj zračne vlage, hitreje izpostavljeni poškodbam in posledično ponovnemu propadanju.

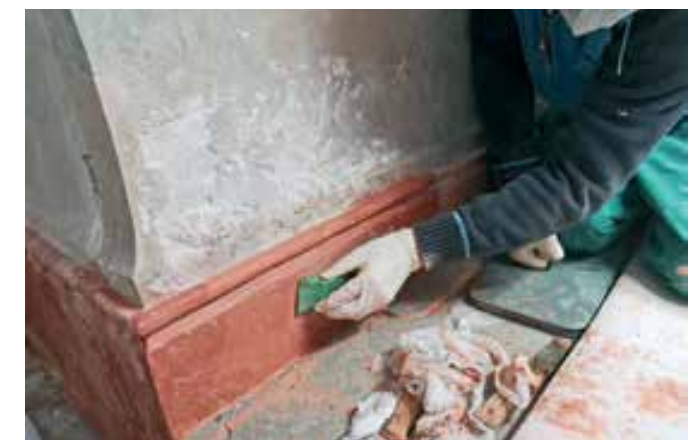
Blejski otok, cerkev Marijinega vnebovzetja, postopek rekonstrukcije štukaturnega marmorja (foto: S. Stržinar Sterle)

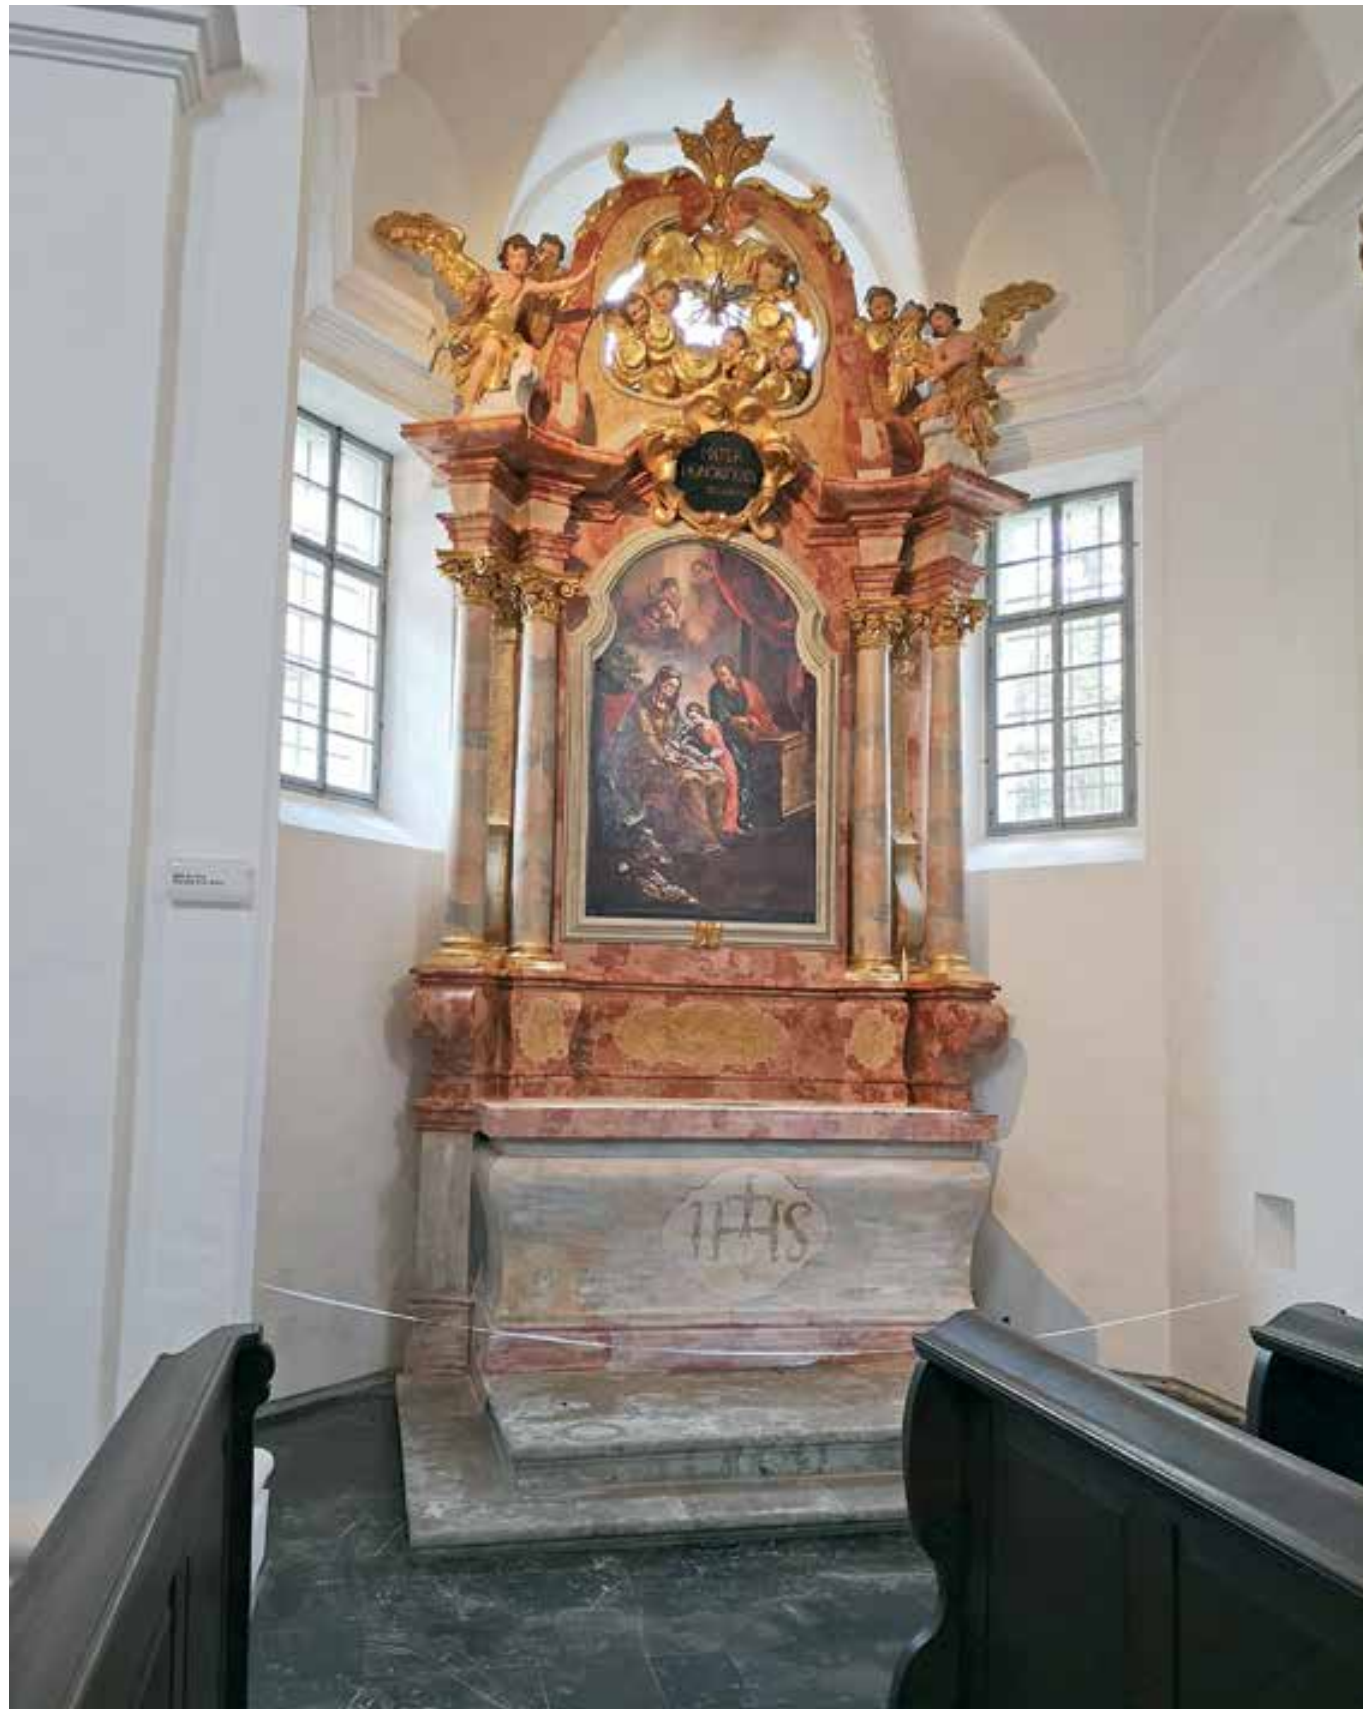
Bled, cerkev Marijinega vnebovzetja, oltar sv. Ane po posegu (foto: S. Stržinar Sterle)

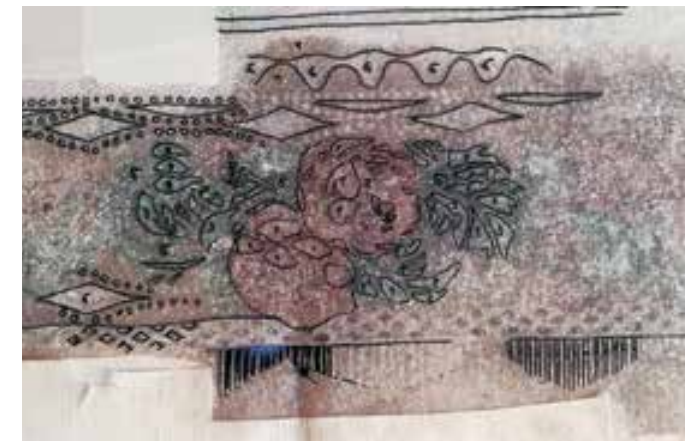
Bled, vila Epos, bordura z vrtnicami, ob sondiranju leta 2018 (foto: A. Urbanc)

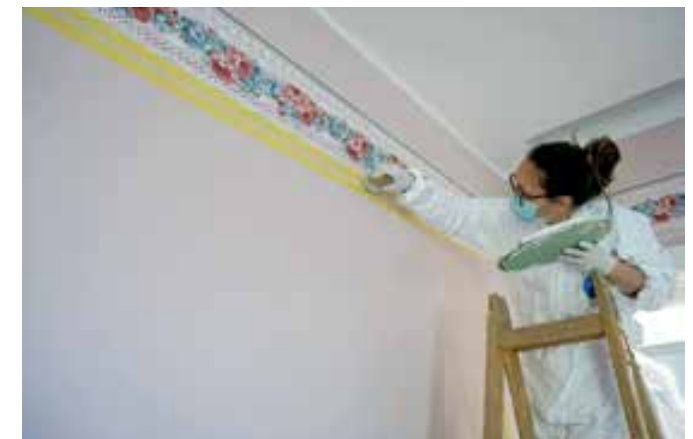
Bled, vila Epos, izvedba rekonstrukcije bordure z vrtnicami (foto: A. Urbanc)

V projektu obnove objekta je bila predvidena prezentacija oziroma rekonstrukcija obeh dekorativnih šablonskih poslikav iz omenjenega prostora v nadstropju. Starejša plast poslikave, dekoracija z motivom hortenzij, je prezentirana v sobi, kjer je bila odkrita, medtem ko je bila mlajša plast, bordura z vrtnicami, rekonstruirana v sosednji sobi.

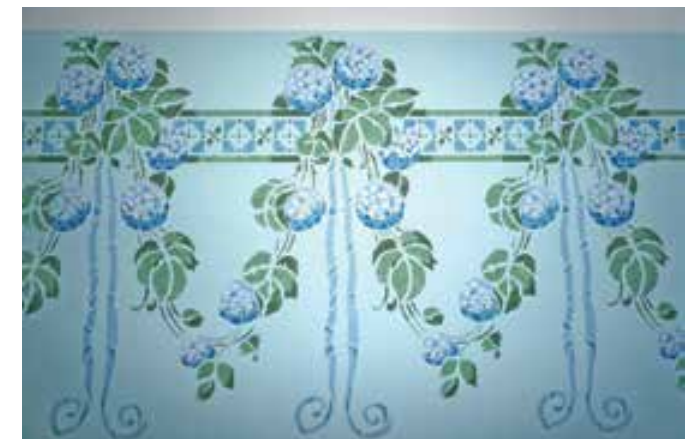
Bled, vila Epos, rekonstruirana starejša plast poslikave, bordura s hortenzijami (foto: K. Pohl Lužnik)

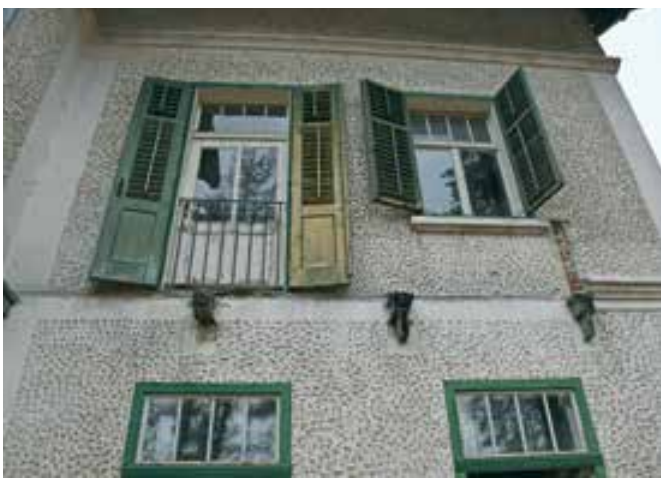
Bled, vila Savska cesta 2, detajl fasade pred pričetkom del (foto: M. Remškar)

Streha je bila pred prenovo prekrita s sivo bitumensko kritino, ki smo jo zamenjali z značilnim eternitom rombastege rastra – siva kritina je bila izpričana tudi v dokumentarnem gradivu. Ostrešje se je delno ohranilo. Žal se je premalo pozornosti namenilo dimnikom, ki so sicer nevpadljivi, vendar izvedeni neznačilno.

Velik del ometa na fasadi se je ohranil, odstopljeni deli pa so bili odbiti in nadomeščeni z novimi. Novi ometi so bili izvedeni v izvorni apneni tehnologiji in so po videzu povsem usklajeni z izvornimi. Fasada je bila prepleškana z apnenom barvo, ki ji je bilo dodanega nekaj črnega in oker pigmenta. Na verandi, kjer je v preteklosti močno zamakalo, je bilo odstranjenega več ometa. Tudi tam se je omet nadomestil z apnenim ometom, izvedena pa je bila rekonstrukcija poslikave s podzidkom in navpičnimi pasovi v oker in rjavih odtenkih. Podzidek je bil očiščen, fuge med skalami so bile sanirane, manjkajoči deli opek pa so bili dopolnjeni. Konservatorsko-restavratorska dela je izvajalo podjetje Gnom, d. o. o.

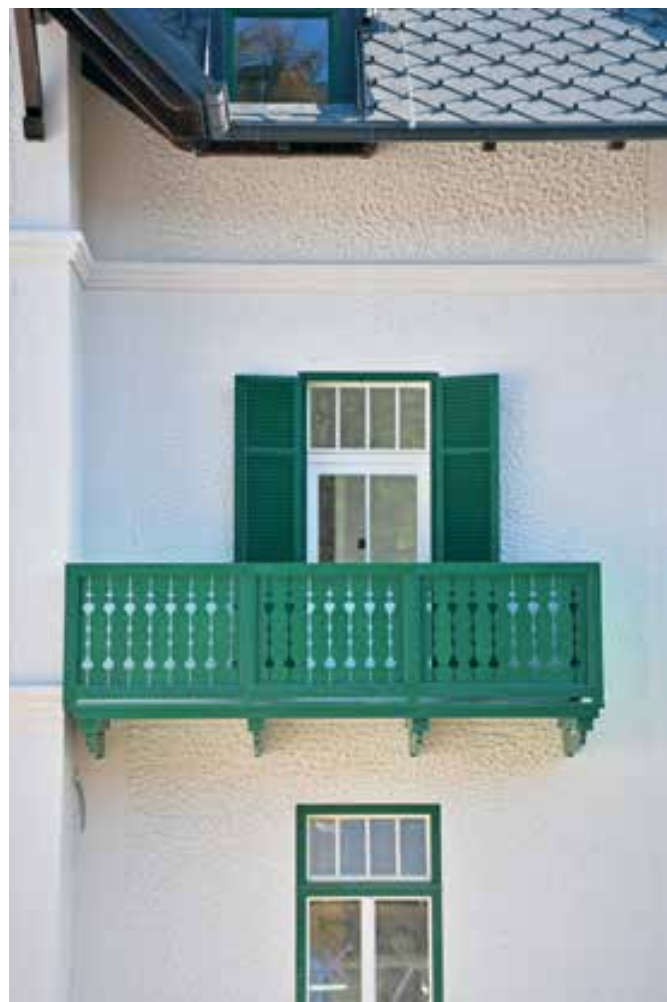
Bled, vila Savska cesta 2, detajl restavrirane fasade in rekonstruiranega balkona (foto: M. Remškar)

Lesena veranda je bila nadomeščena z novo, ki je posnetek stare. Zaradi varnosti so bile le prilagojene višine ograj. Ker objekt nima vetrolova, je bil del verande zastekljen. Manjši balkoni, ki so bili statično nevarni, dva pa sta bila celo že odstranjena, so bili rekonstruirani. Za ograje na novih balkonih smo uporabili oblikovane navpične letvice, ki so bile izdelane po vzoru še ohranjenih letvic na stari verandi. Stavbno pohištvo je bilo prav tako zamenjano z novim, ki je v veliki meri posnemalo izvirno. Neprimerna okna so bila zamenjana z novimi, narejenimi po analogijah.

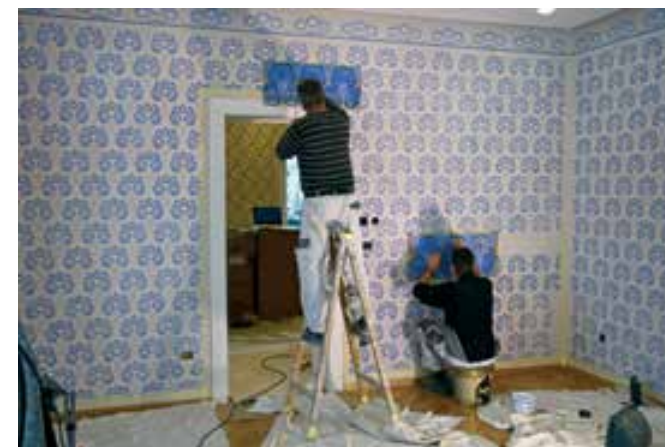
Bled, vila Savska cesta 2, izdelava šablonskih poslikav (foto: M. Remškar)

V notranjosti ni bilo izvorne opreme, zato je bila stavba opremljena s sodobno opremo, pri čemer so bile odločitve v večji meri prepuščene projektantom. Glede na odkrite šablonske poslikave je arhitektka konservatorica Nataša Ūlen izdelala nove šablone, ki so bile deloma prilagojene oz. reinterpretirane ter uporabljene v skupnih prostorih vile. Glavni izvajalec gradbenih del je bilo podjetje Kovinar – Gradnje ST, d. o. o.
