Varstvo spomenikov poročila

55–56

Zavod za varstvo
kulturne dediščine Slovenije

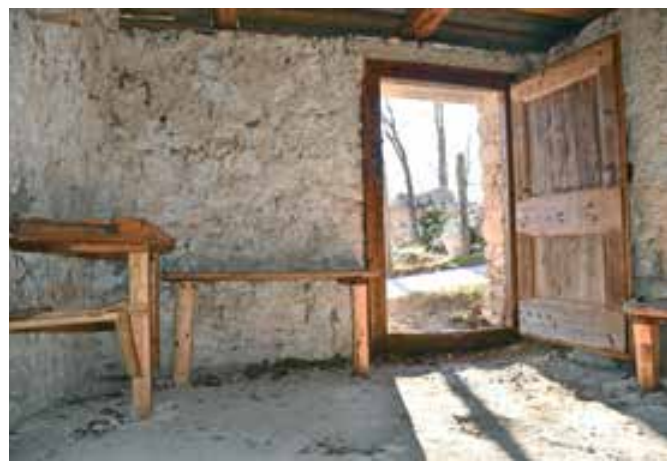
Bovec, mlekarna v Ravnem Lazu, restavrirana vhodna vrata, spuščalnica in klopi (foto: A. Ščukovt, 2019)

Preprosta lesena oprema, ki so jo uporabljali za predelavo mleka oz. sirjenje, je še dokaj dobro ohranjena. Poškodovani so bili predvsem posamezni elementi opreme, npr. letve, preko katerih se obe *klopi* naslanjata na zid. Na t. i. *spuščalnici* so bile poškodovane noge krožnega prereza. Povsem pa je razpadlo podnožje *lesene stopničke za premostitev višinske razlike* med kletjo – zorilnico sira in kuhinjo. *Lesene police za zorenje sira* v kleti pa so ohranjene. Poleg navedene opreme sta bila v letu 2019 restavrirana še t. i. *kolovrat* za kotel in stavbno pohištvo, tj. vhodna in notranja vrata ter troje oken. Lesena oprema je bila najprej demontirana in nato prepeljana v Restavratorski center v zaplinjevanje. Sledila sta čiščenje površin lesene opreme oz. elementov in zaščita kovinskih elementov vrat in oken. Izvedeni so bili še manjkajoči elementi notranjih vrat s pregibno zgornjo polovico vratnega krila. Restavratorska dela je opravil Anton Naglost, restavrator ZVKDS.

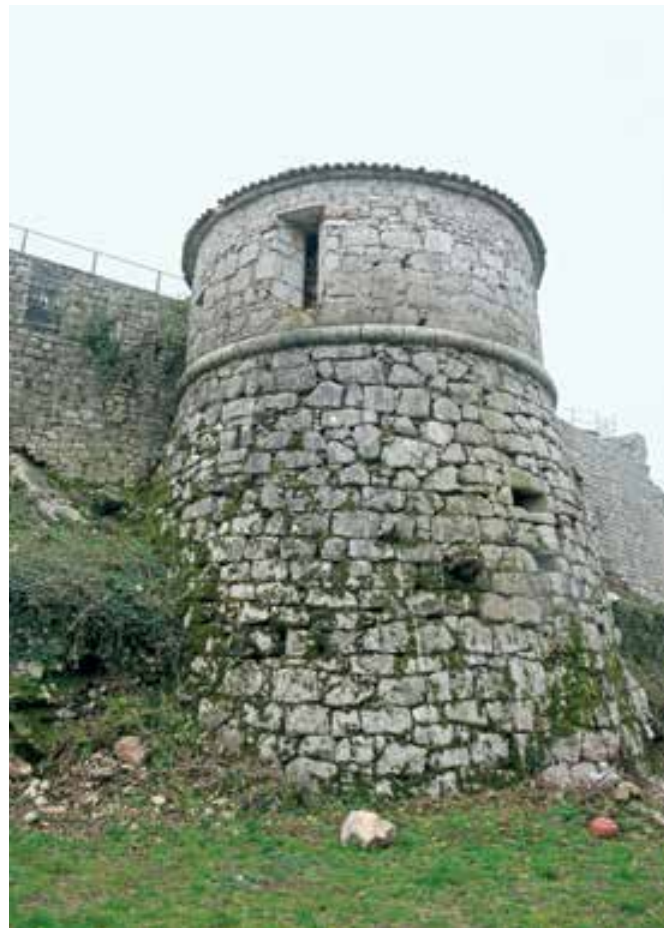
Branik, grad Rihemberk, rondela pred obnovo (foto: Ž. Žgur)

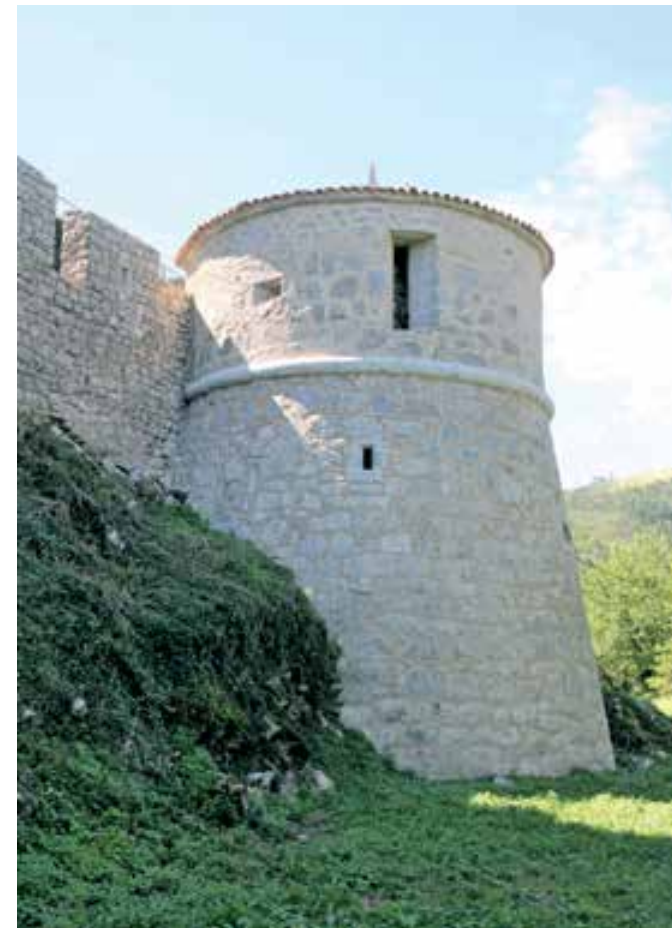
Branik, grad Rihemberk, rondela po obnovi (foto: Ž. Žgur)

Po postavitvi odra je izvajalec z nizkotlačnim vodnim čistilnikom očistil celotno površino vhodnega poslopja in stolpa. Ponekod je vegetacijo iz zidov odstranil mehansko. Poškodovane kamnite elemente je domodeliral z maso za kamen, poškodbe v zidovih pa dopolnil z lokalnim kamnom. Kovinske dele je v stiku s kamnom konserviral in antikorozijsko zaščutil ter prebarval. Celotno fasado vhodnega poslopja in stolpa je zafugiral z vročo apneno malto, pri kateri je za agregat uporabil štanjelski pesek. Na strehi objekta je zamenjal poškodovane korce ter nekatere od njih dodatno utrdil.

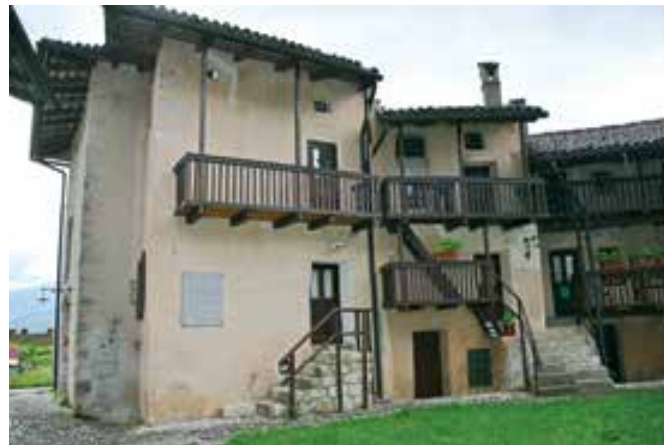
Obnovljeni ganki in dimnik stavbe Breginj 128 (foto: A. Ščukovt, 2020)

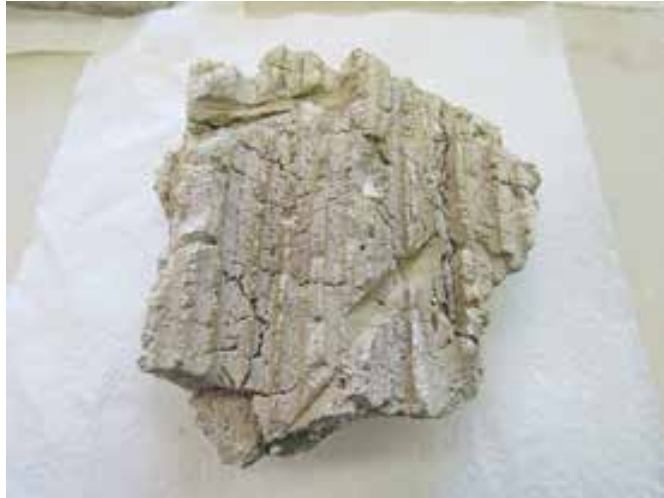
Celje, arheološko najdišče Celje, močno razpokan omet z odtisom trstike na hrbtni strani (foto: Petra Benedik)

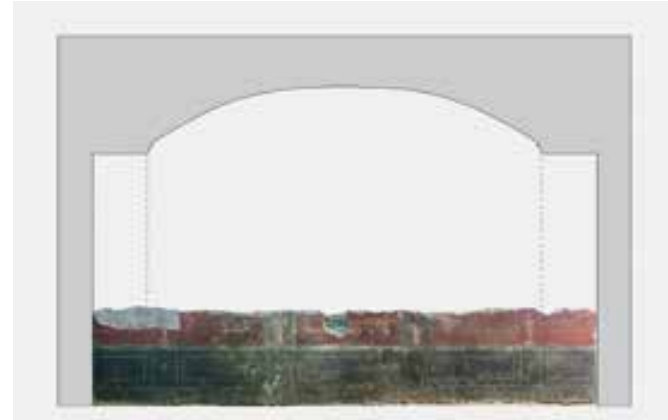
Arheološko najdišče Celje, shematski prikaz stropa: obok, štukatura in ravni del stropa (foto: Petra Benedik)

Celju je pokazalo, da je strop banjasto obokan. Naslikani so ponavljajoči se motivi ptic, mask, rastlinskih in geometrijskih vzorcev ter mitoloških prizorov. Pri nadaljnjem sestavljanju smo želeli najprej ugotoviti strukturo in razporeditev motivov. Na podlagi arheološke dokumentacije smo začeli sestavljati fragmente, ki tvorijo zunanji rob stropne poslikave. Pri tem smo sledili obokani obliki stropa, vendar je ukrivljenost postala prestrma za peskovnik. Nove fragmente je bilo težko dodati k že sestavljenim segmentom. Da ne bi prišlo do dodatnih poškodb fragmentov, smo se odločili, da nadaljujemo sestavljanje na ravni površini. Fragmente smo v peskovnike postavljali tako, da je odtis trstike potekal vzporedno z njihovo daljšo stranjo. Tako smo fragmente lažje orientirali in pospešili postopek sestavljanja. V sedmih mesecih je ekipi dveh restavratork uspelo sestaviti tri večje segmente. Največji in najpopolnejši je iz zahodnega dela sobe. Meri približno 174 × 313 cm. Segment iz osrednjega dela prostora meri približno 240 × 240 cm, iz vzhodnega dela pa približno 150 × 280 cm. Na žalost se segmenti med seboj ne povezujejo. Skupaj merijo približno 14 m² od skupno 40 m² prvotne poslikave. Zaradi uničenja med gradbenimi deli v kasnejših obdobjih manjka velik del stropa. Del stropa, ki se je ohranil, razkriva, da gre za vrhunsko poslikavo s čudovitimi podrobnostmi. Videti je pomožne črte, vtisnjene v svežo malto, in na nekaterih delih podrisbo. Prav tako lahko ločimo poteze čopiča in nekatere popravke, ki jih je umetnik naredil med slikanjem. Za določitev ukrivljenosti stropa je mizar izdelal poseben peskovnik, ki nam omogoča prilagajanje krivine. Med prestavljanjem enega od sestavljenih segmentov v ukrivljen peskovnik smo ugotovili, da zaradi zelo majhnih fragmentov in manjkajočih delov poslikave ni mogoče nadzirati premikov ob sestavljanju tesno na stik. Zaradi tega smo se odločili, da fragmente najprej zlepiamo v večje kose. Pred tem smo morali s fragmentov odstraniti ostanke nečistoč. Najučinkovitejša je bila uporaba tekoče vode in mehkih zobnih krtačk. Zaradi krhkosti ometa smo fragmente tudi utrdili. Preizkusi so pokazali, da je najprimernejši utrjevalec CaLoSil E5, ker ne pušča sledov bele koprne na površini, nanašamo pa ga na hrbtno stran fragmentov do zasičenosti. Za lepljenje uporabljamo injektirno maso CalXnova, ki nam omogoča, da zlepljene fragmente po potrebi tudi razdružimo. Med fragmenti stropnih poslikav so bili odkriti tudi fragmenti dveh vrst štukatur. Po njihovi podrobnejši preučitvi smo prišli do spoznanja, da strop ni sestavljen le iz obokanega dela, temveč se ta pri zaključku s štukaturo na obeh straneh nadaljuje v ravni del stropa. Fragmenti ravnega dela stropa se od obokanega razlikujejo po debelejši plasti ometa in drugačnem odtisu trstike, predvsem pa po svetlejši rdeči barvi, uporabljeni za ozadje. Novo spoznanje o strukturi stropa je zahtevalo ponoven pregled dva tisoč zaboječkov s 73.000 fragmenti večinoma stenskih poslikav, shranjenih v depoju Pokrajinskega muzeja v Celju (PMC), in izločitev tistih, ki tvorijo njegov ravni del. Sestavili smo dva večja sklopa z vsake strani oboka, ki skupaj merita približno 2 m². Dela na projektu še potekajo, po zaključku pa je predvidena prezentacija v PMC.

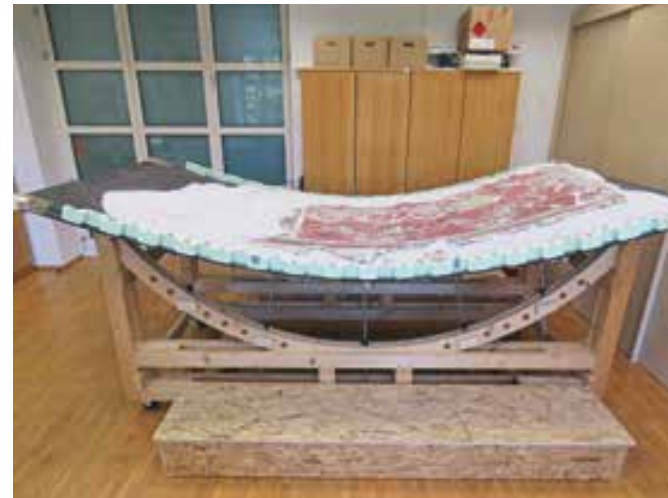
Arheološko najdišče Celje, ukrivljen peskovnik (foto: Petra Benedik)

Za lažje sestavljanje poslikave smo izdelali šest peskovnikov na mizah s koleščki dimenzij 125 × 250 cm in jih do polovice napolnili s Perlitom (ekspandirana vulkanska kamnina, Perligran – extra-G 2–6 mm). Perlit smo izbrali zaradi njegove barve in majhne teže. Že začetno sestavljanje v

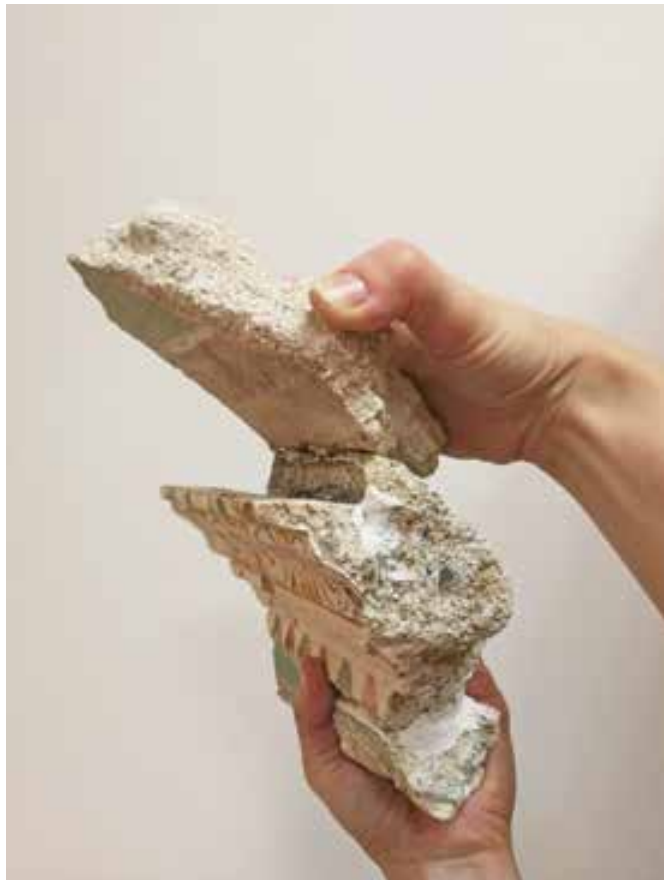
Arheološko najdišče Celje, stik obokanega dela stropa s štukaturo (foto: Petra Benedik)

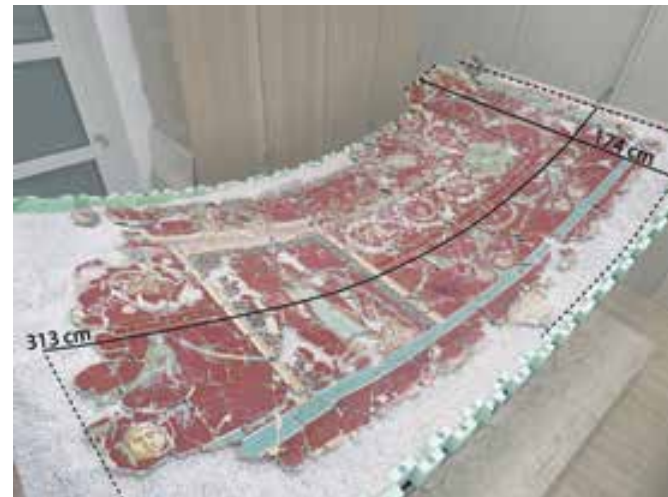
Arheološko najdišče Celje, segment iz zahodnega dela sobe, sestavljen v ukrivljenem peskovniku (foto: Petra Benedik)

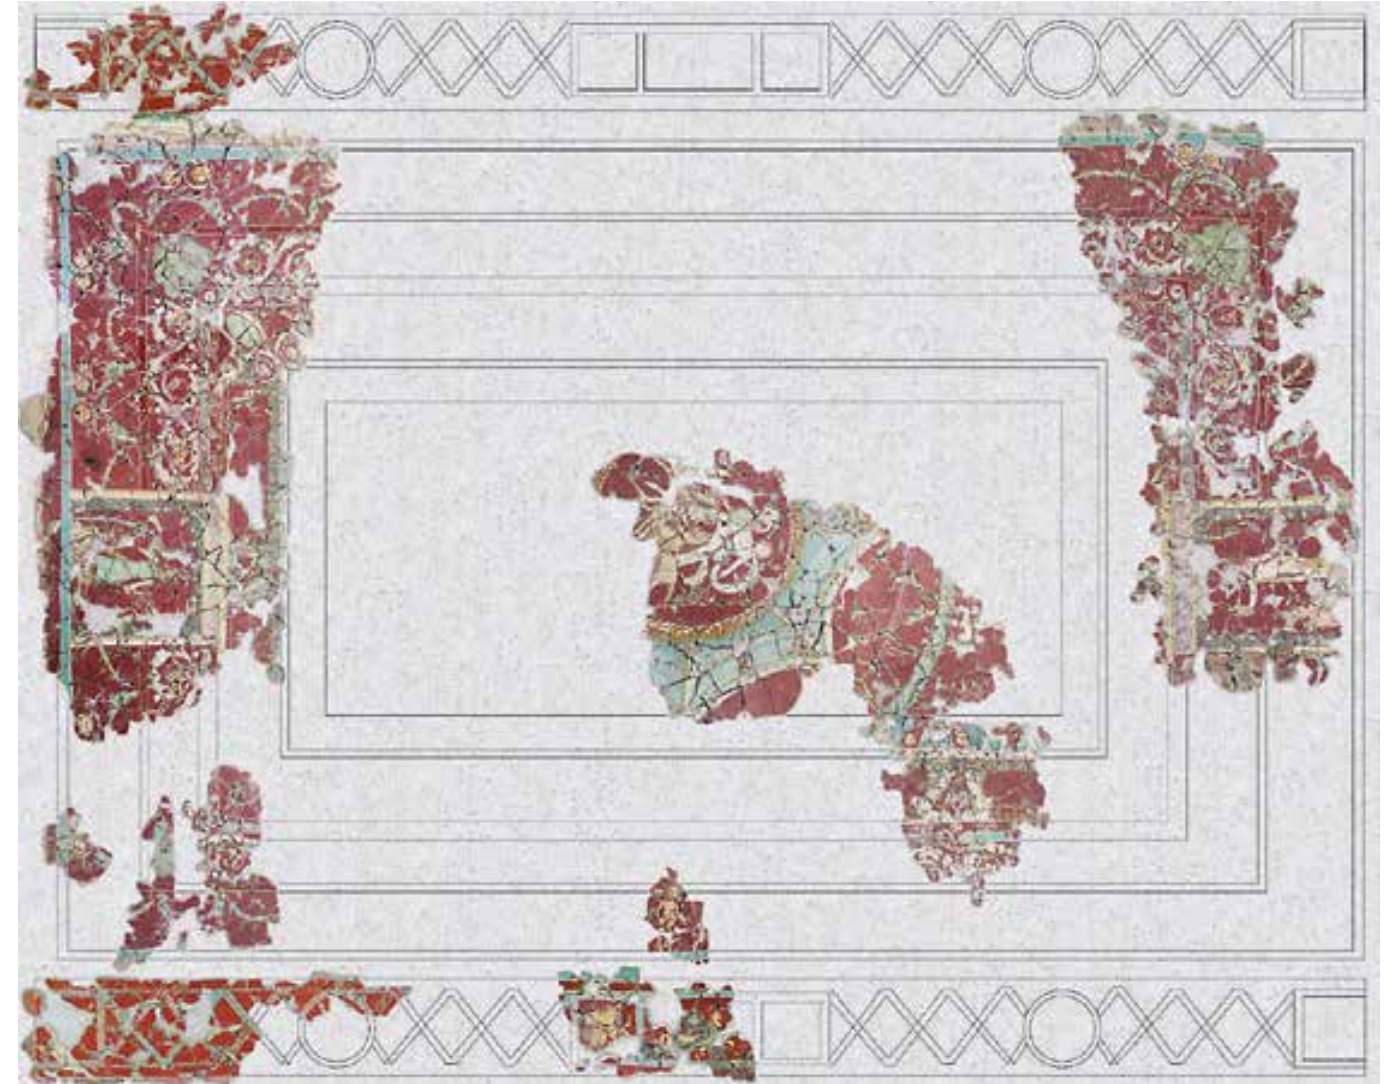
Arheološko najdišče Celje, prikaz vseh sestavljenih prizorov, ki skupaj merijo približno 14 m² od skupno 40 m² prvotne poslikave (foto: Petra Benedik)

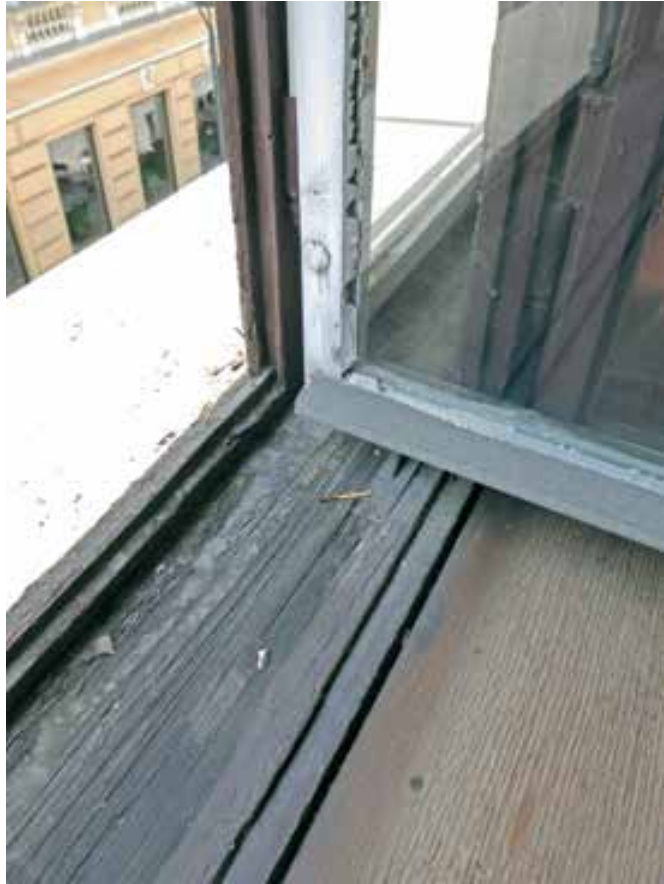
Celje, Celjski dom, detajl poškodovanega stavbnega pohištva v drugem nadstropju zahodnega krila (foto: M. Plevnik)

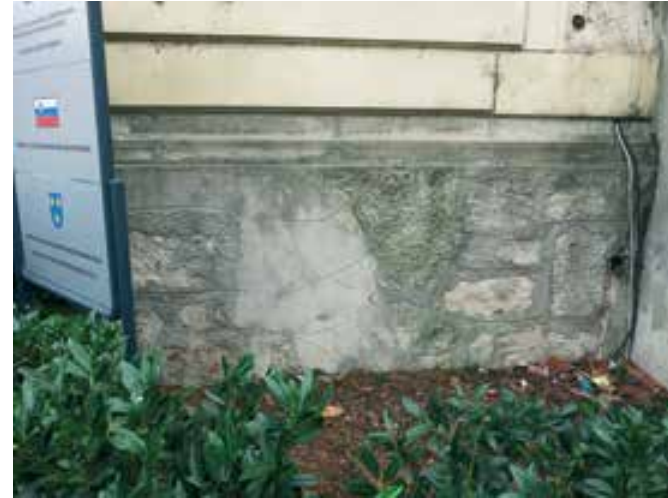
Celje, Celjski dom, neustrezna cementna mašila v kamnitem talnem zidcu (foto: M. Plevnik)

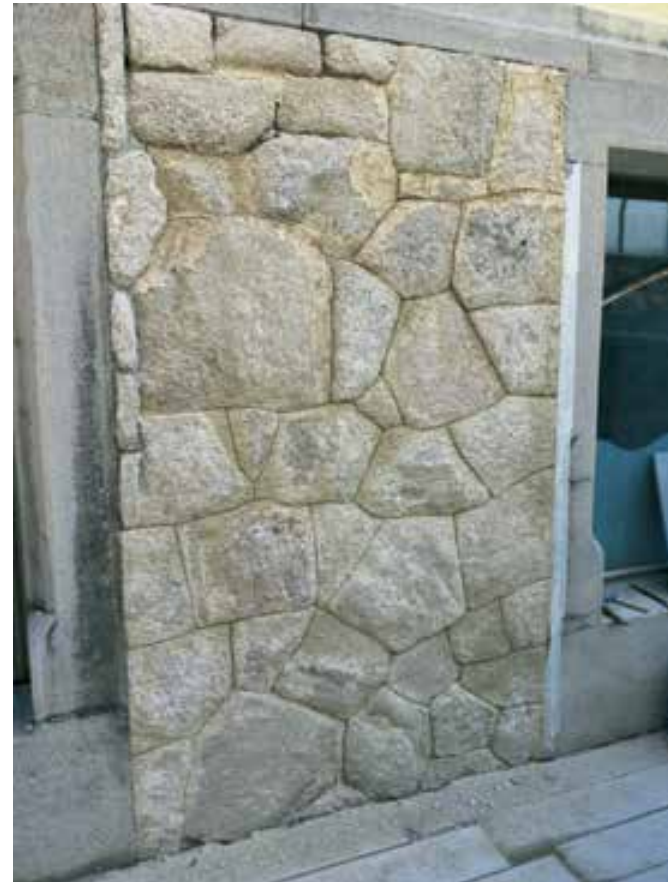
Celje, Celjski dom, sanacija kamnitega talnega zidca (foto: M. Plevnik)

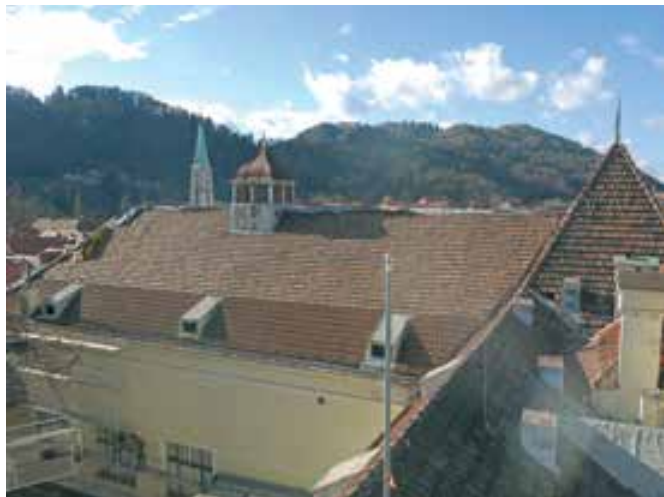
Celje, Celjski dom, pogled na strehe proti zahodnemu stranskemu krilu, pred posegi (foto: M. Plevnik)

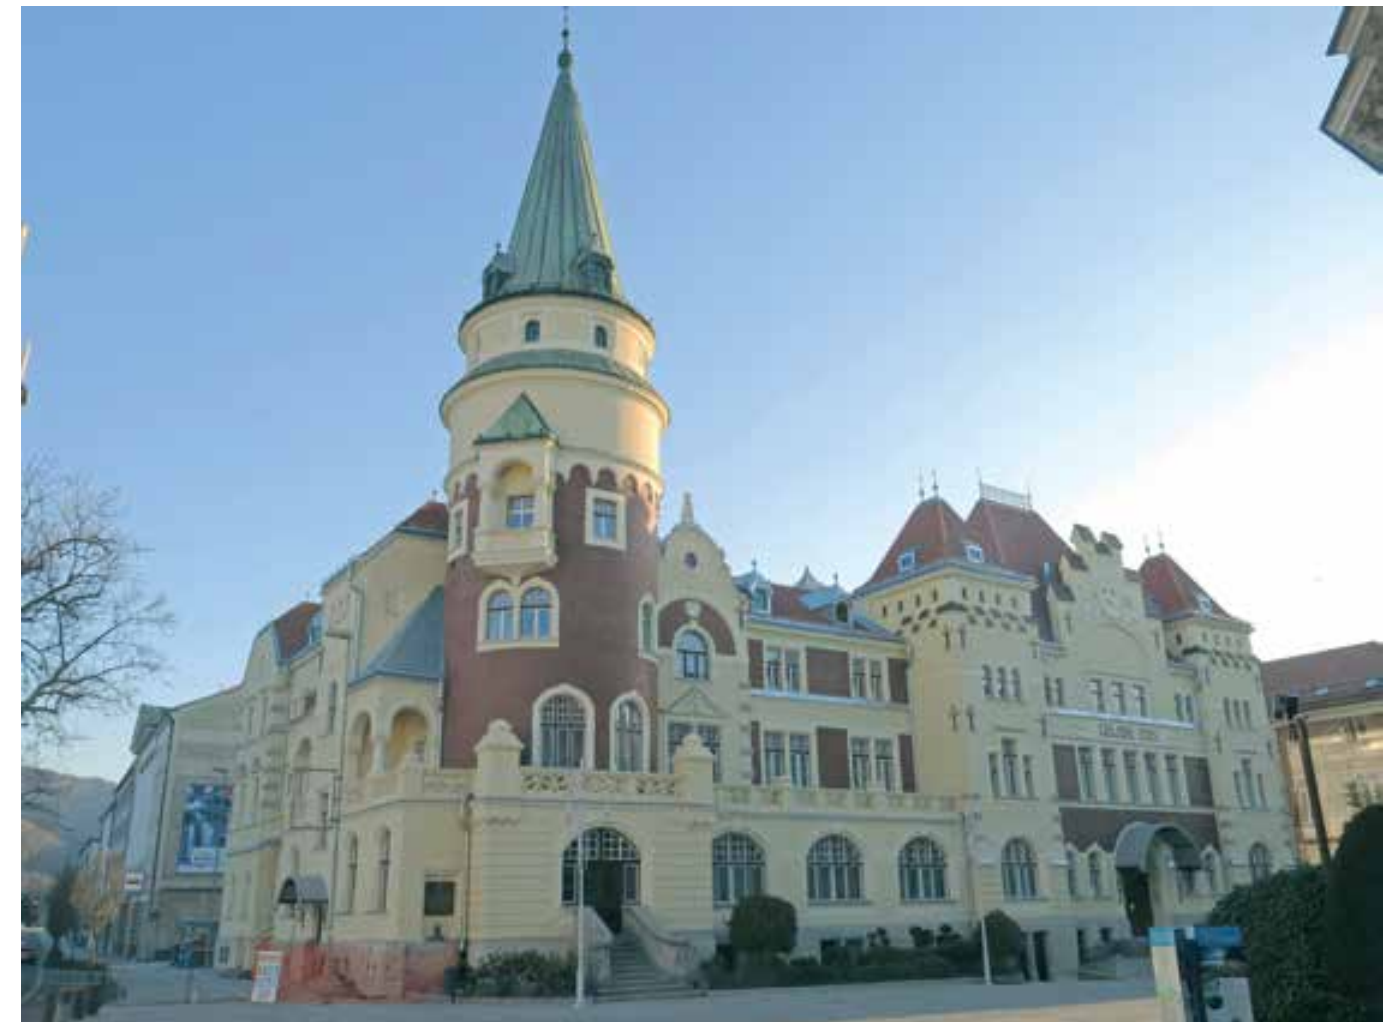
Celje, Celjski dom, pogled na glavno fasado s severovzhodne strani, stanje po obnovi zunanjsčine (foto: M. Plevnik)

Zadnja celovita obnova fasade je bila izvedena v začetku devetdesetih let 20. stoletja. Mestna občina Celje kot lastnik objekta je pridobila sredstva Evropske unije: Kohezijski sklad »Operativni program za izvajanje evropske kohezijske politike za obdobje 2014–2020« za energetske sanacije javnih objektov Mestne občine Celje. Sočasno z energetsko sanacijo je zaradi smotnosti potekala tudi obnova historičnih fasad objekta. Partnerja pri tem javno–zasebnem partnerstvu sta

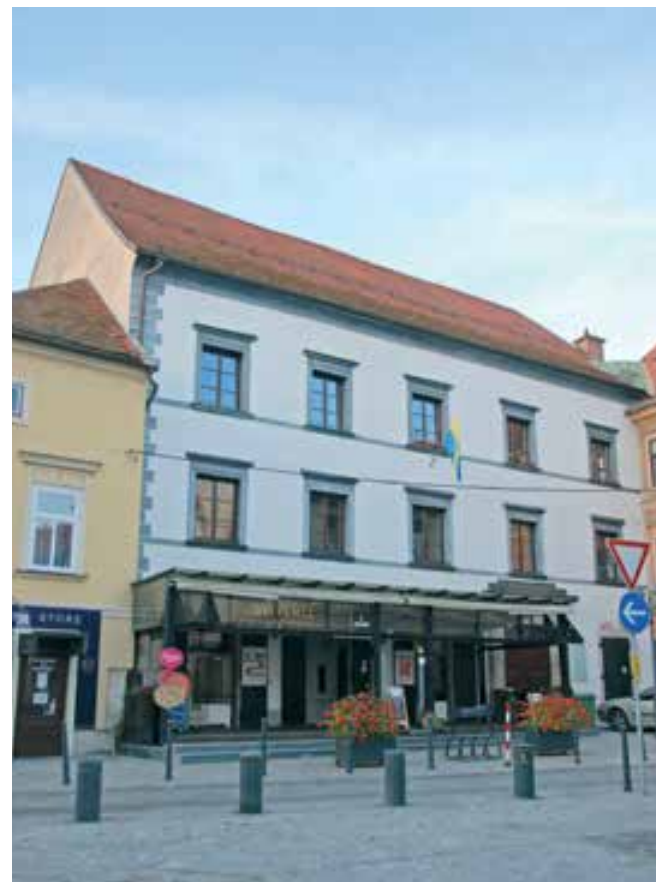
Celje, hiša Glavni trg 12, zunanjščina s prezentirano renesančno fazo pročelja (foto: U. Todosovska - Šmajdek, 2020)

Celovito prenovo je stavba dočakala na prelomu iz 20. v 21. stoletje, v glavnem med letoma 1999 in 2003. Vključevala je obnovo fasade, strehe, menjavo stavbnega pohištva in tlakov. Na podlagi opravljenih stavbnogodovinskih raziskav je bila prezentirana renesančna faza pročelja s posameznimi

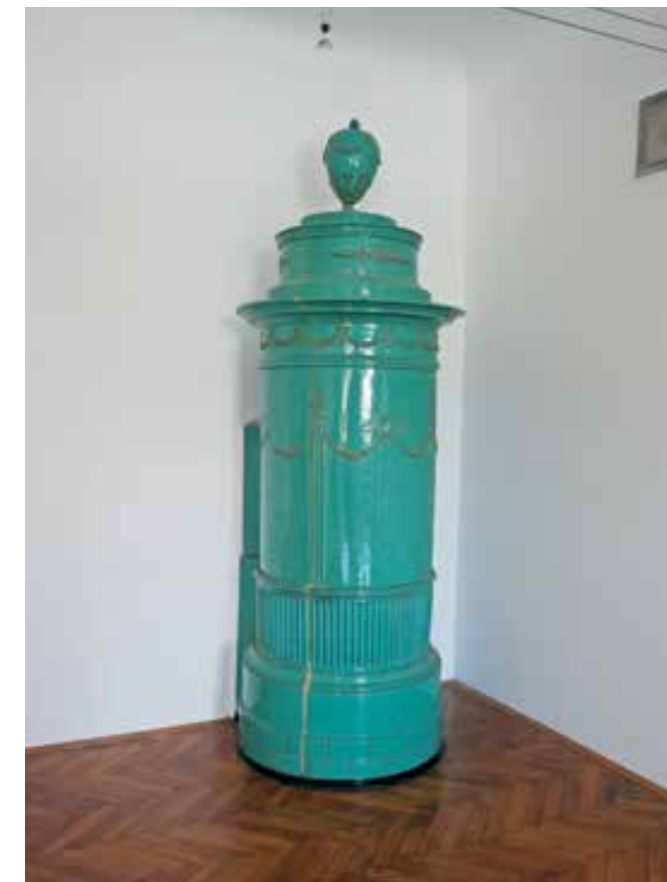
Celje, hiša Glavni trg 12, najstarejša lončena peč v objektu (foto: U. Todosovska - Šmajdek, 2020)

vhoda, pa sta bili prestavljeni na drugo lokacijo v novem, združenem prostoru. Ob predstavitvi ene od peči so pečarji v podstavku našli zmečkan časopisni list iz leta 1902.

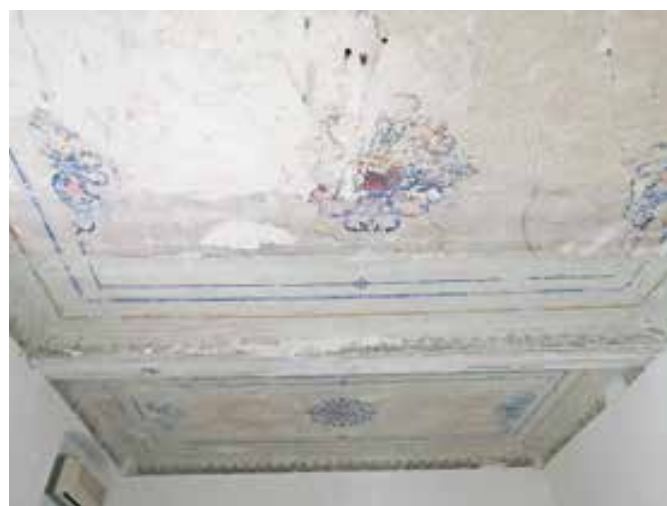
Celje, hiša Glavni trg 12, stropna poslikava v prvem nadstropju po opravljenih sondažnih raziskavah (foto: U. Todosovska – Šmajdek, 2020)

Ob odkritju šablonske poslikave, ki se je pokazala ob rušitvi predelne stene v manjšem prostoru, ki meji na arkadni hodnik v prvem nadstropju objekta, se je pokazalo, da so na podoben način poslikane stene in stropi v celotnem prvem nadstropju. Prostor s prezentirano stropno poslikavo je z lesenim tramom razdeljen na dva dela, naslikana pa je rastlinska in cvetlična ornamentika z bordurami, slogovno značilna za prelom iz 19. v 20. stoletje. Navdušeni nad odkritjem smo se odločili za prezentacijo šablonske poslikave stropa, medtem ko smo poslikave na stenah in v drugih prostorih le dokumentirali. Na delu stropa, ki je bil bolje ohranjen, je bila po sondiranju

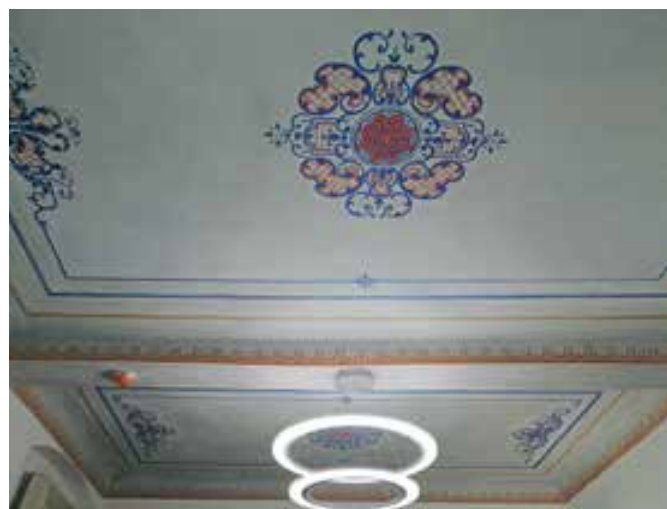
Celje, hiša Glavni trg 12, stropna poslikava v prvem nadstropju po opravljenih konservatorsko-restavratorskih delih (foto: U. Todosovska – Šmajdek, 2020)

in kitanju opravljena le retuša obstoječe poslikave. Na bolj poškodovani polovici stropa pa je bila izvedena rekonstrukcija obstoječe poslikave. Poslikavo smo rekonstruirali tudi na lesenem tramu. Obnovitvena in restavratorska dela na stropu smo v sklopu naše redne dejavnosti opravili predstavniki ZVKDS, OE Celje, z restavratorjem mag. Alešem Sotlerjem na čelu. Za materialne stroške je poskrbelo vodstvo glasbene šole.

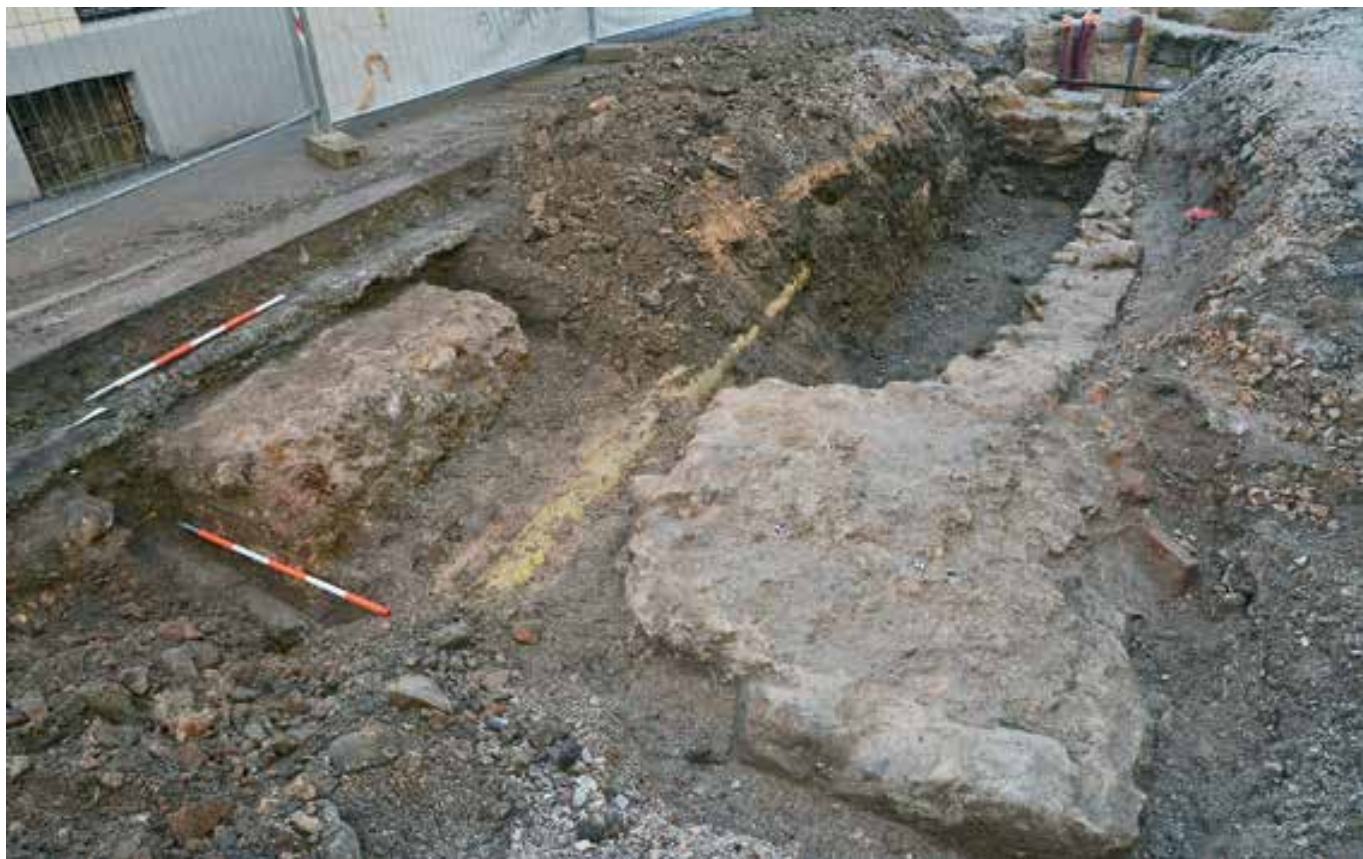
Celje, pogled na ohranjeni del srednjeveškega obzidja in zidov južno od njega (foto: N. Sovdat)

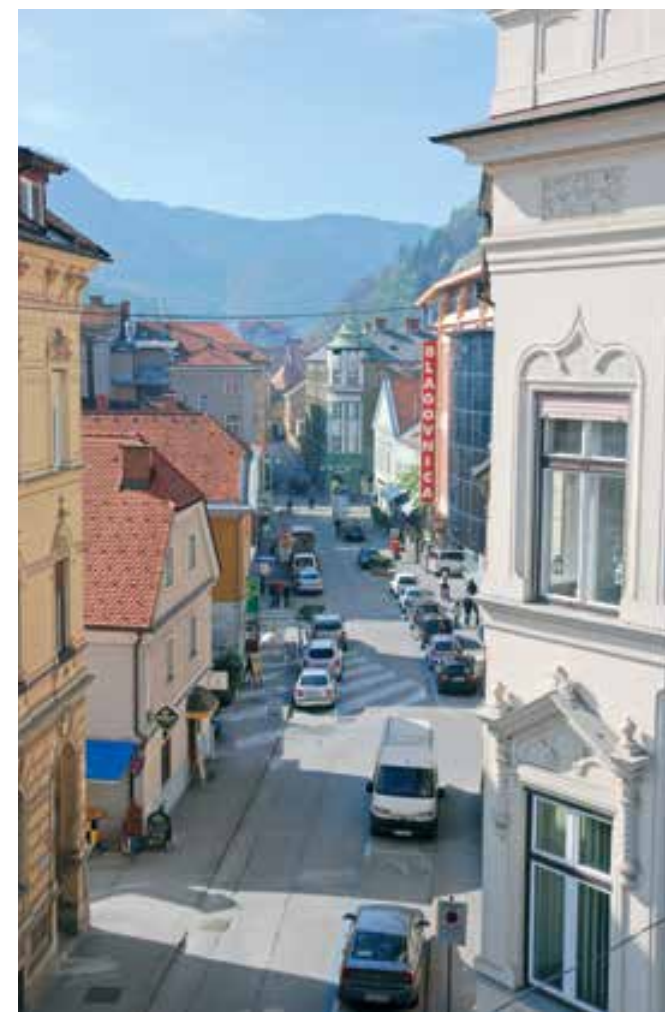
Celje, pogled na Gubčevo ulico s stavbo nekdanje Veleblagovnice T (foto: U. Todosovska - Šmajdek, 2012)

predvsem pri načrtovanju nove zunanje podobe objekta in umestitve zunanjega dvigala v prostor. Naše osnovno vodilo je bilo, da se zunanjščina čim bolj približa prvotni, originalni podobi. Prizidano dvigalo z vhodnim delom je umeščeno na stransko, Lilekovo ulico. V prostor je postavljeno z zalomom, na način, da linija novega prizidka lovi stavbni niz preostalih objektov na ulici. Zaradi oteženega čiščenja golobjih iztrebkov smo pristali tudi na odstranitev romboidnih steklenih izložb v pritličju, ki so jih zamenjale velike odprte steklene površine. Oglaševanje objekta je urejeno skladno z Odlokom o oglaševanju v Mestni občini Celje, z izjemo treh zastav, ki so jih ob koncu prenove namestili na čelno fasado na Gubčevi ulici. Projekt za prenovo je izdelal arhitekt Dimitrij Cocej iz podjetja Arhionik, d. o. o. Nadzor nad projektom je prevzelo podjetje Navor, d. o. o., iz Celja. Dela je izvajalo podjetje Remont, d. d., s podizvajalci.

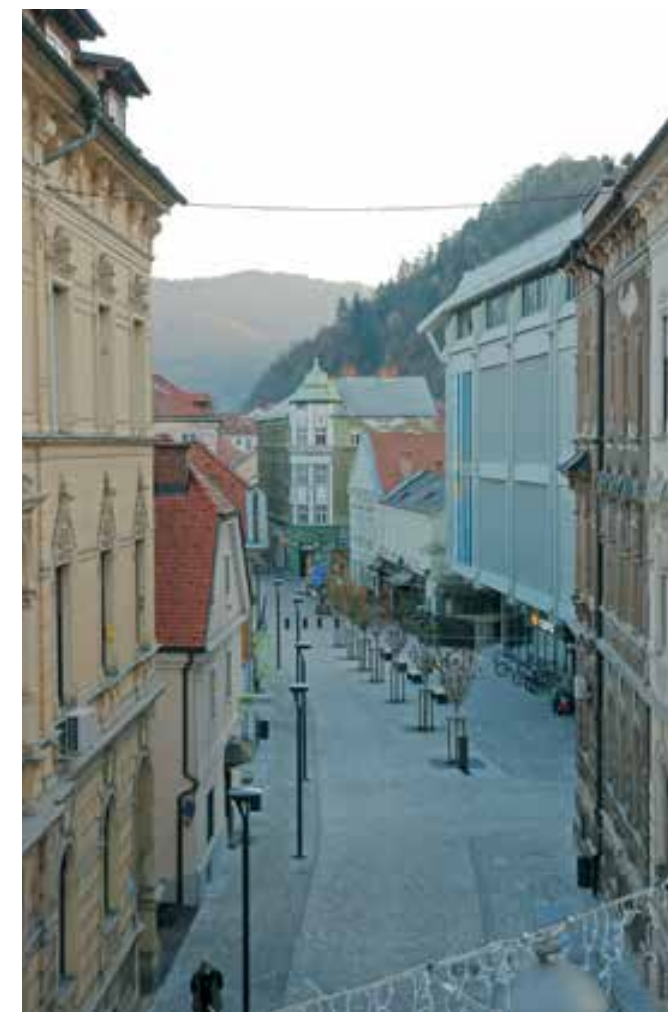
Celje, pogled na Gubčevo ulico s stavbo nekdanje Veleblagovnice T po prenovi (foto: Bobek, 2020)

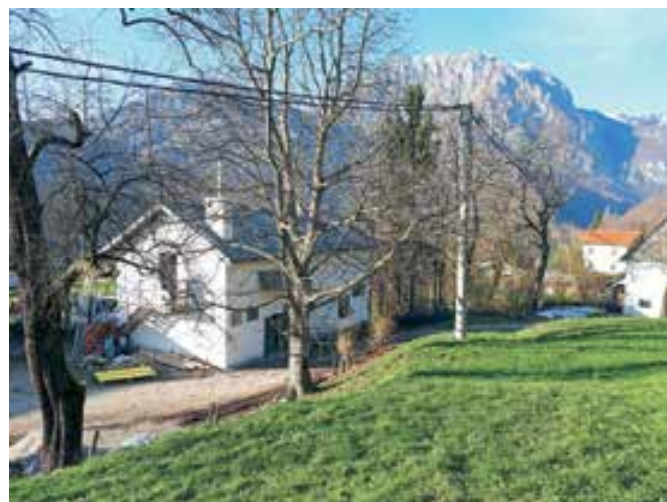
Čadrg, mlekarna med prenovo (foto: Metod Kavčič, 2019)

Sirarna je bila po potresu leta 1998 statično sanirana. S posegi leta 2019 je bila zamenjana strešna kritina, obnovljeno ali zamenjano je bilo stavbno pohištvo in ponekod je bil saniran fasadni omet. Notranji prostori so bili v mansardi funkcionalno preurejeni v večnamensko dvorano za družabne prireditve vaše skupnosti in z namenom predstavitve lokalnega življenja, znamenitosti in zgodovine kraja. Zato je bilo treba tudi preurediti dostop preko dveh zunanjih stopnišč. Na vzhodnem delu je bilo

ohranjeno in obnovljeno obstoječe vhodno stopnišče, na zahodni strani pa je bil dozidan nov vhod z novim zunanjim stopniščem. Ker prostori mansarde nimajo oken, so bila vgrajena strešna okna v obstoječo strešno konstrukcijo, ki je bila z notranje strani tudi dodatno toplotno izolirana. Streha objekta je bila prekrita z ravnimi strešnimi ploščami v svetlo sivem barvnem odtenku (*kritina Figo*). Preostala gradbena obrtniška dela so bila povezana s finalizacijo notranjih tlakov in sten, ureditvijo električne napeljave in naprav ter urejanjem strojnih instalacij. Sledile so vgradnja novega in sanacija starega lesenega stavbnega pohištva ter izvedba nove stopniščne ograje iz masivnega lesa. Dela je opravilo podjetje GSN gradbeništvo, d. o. o., iz Zatolmina.

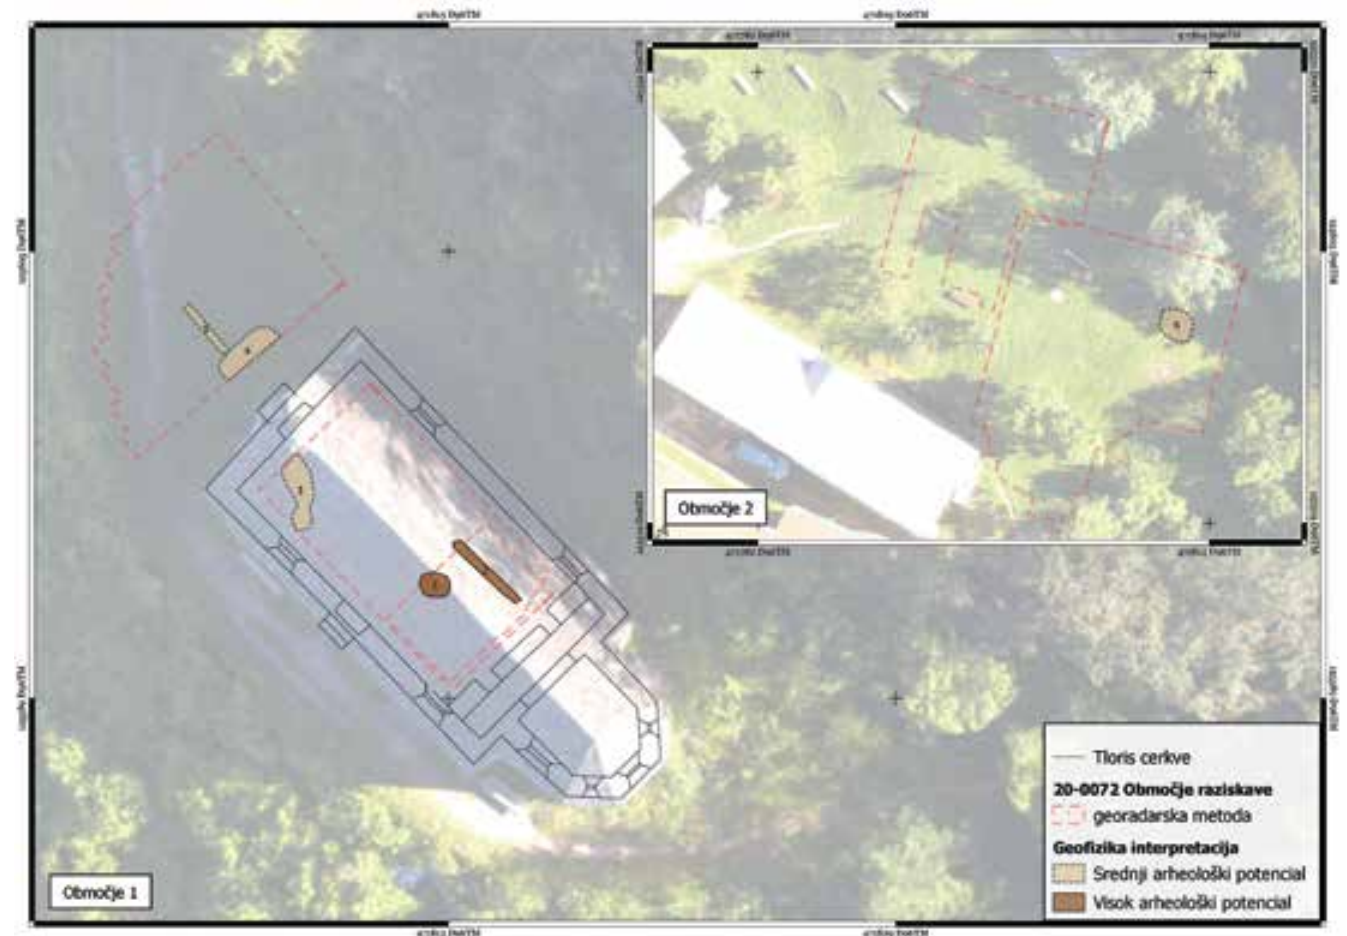
Črna pri Kamniku, cerkev sv. Petra, arheološka interpretacija georadarske metode

Na pobočju južno od cerkve sv. Petra, med Marijino kapelo in hlevom (slika 1: območje 2), je bilo z georadarskimi meritvami moč prepoznati sledove starejše strukture. Meritve kažejo, da so na pobočjih med cerkvama plasti nad skalno podlago vsaj ponekod debelejšje, s tem pa so tudi večje možnosti za obstoj arheoloških ostankov.

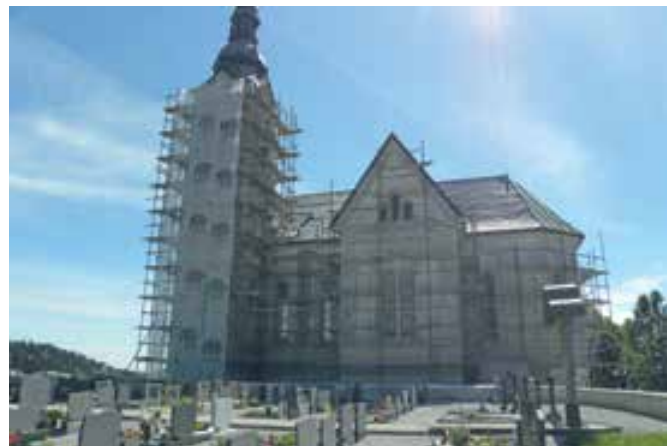
Črni Vrh, cerkev sv. Lenarta pred obnovo (foto: S. Ravnikar)

okvirji so bili prebarvani, po čiščenju se je pokazalo, da so vsi okvirji iz peščenjaka in v dobrem stanju, potrebna so bila manjša popravila med stiki. Dela na kamnitih elementih je izvajalo podjetje Marmor Hotavlje. Poškodovane vitraje na severni strani cerkve in prezbiterija je obnovil Lojze Čemažar ml.

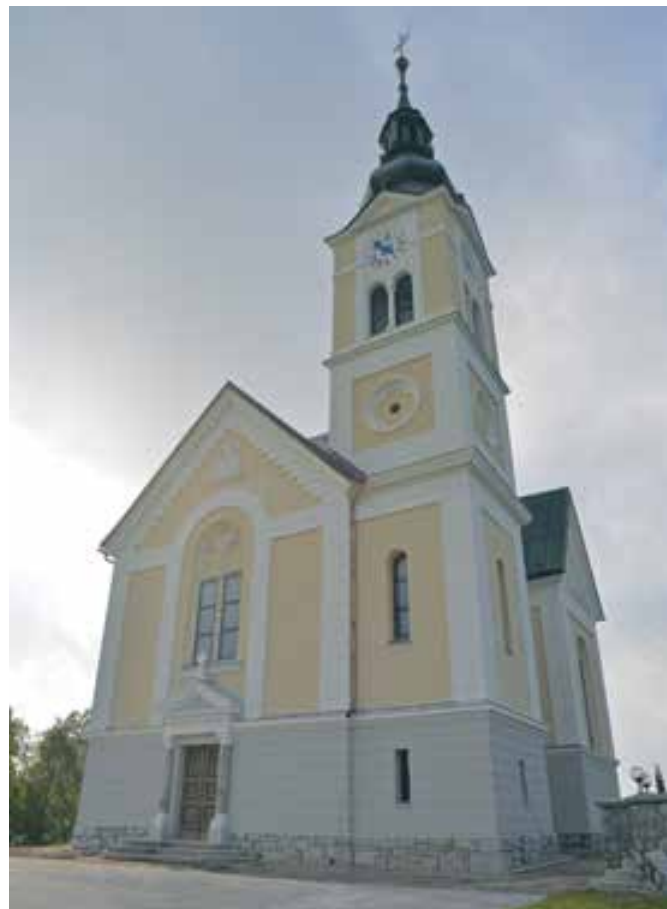
Črni Vrh, cerkev sv. Lenarta po obnovi (foto: S. Ravnikar)

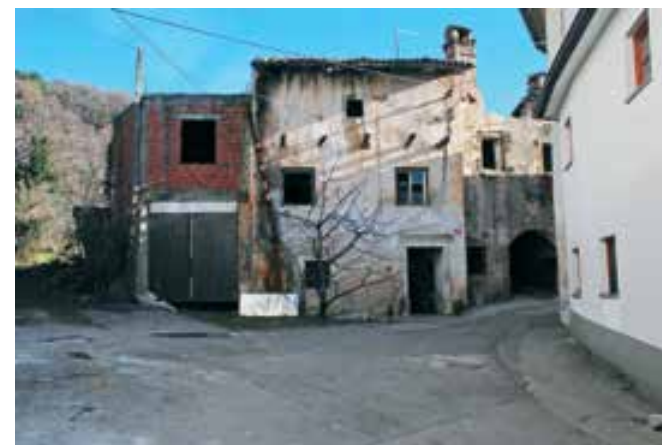
Stanovanjski objekt z gospodarskim poslopjem in podhodom Črniče 92 stoji v vaškem jedru. Niz je sestavljen iz treh enot. Najnovejši je prezidan gospodarski objekt s starejšimi stavbnimi temelji na zahodni strani, ki pa ni bil nikoli dokončan. Temu sledita večkrat predelan stanovanjski objekt in polkrožno zaključen podhod, skozi katerega pelje pešpot v severni del vasi. Vse tri enote so bile zgrajene v različnih časovnih obdobjih. Najnovejša enota je zgrajena z modularno opeko in ima armiranobetonsko konstrukcijo. Preostala dva objekta sta starejša in imata kamnite in deloma opečnate zidove debeline okrog 60 cm. Stropne konstrukcije in ostrešje starejšega dela so leseni. V pritličju sredinskega

Črniče 92, stanje domačije pred posegi (foto: A. Ščukovt, 2016)

Rešitev in oživitev treh enot, oblikovanih z elementi gorško-vipavskega stavbnega tipa, je zajemala porušitev iz opeke zgrajenega propadajočega objekta in gradnjo novega ter statično sanacijo preostalih dveh enot, vendar se je med rekonstrukcijo sredinskega dela izkazalo, da z načrtovano prezidavo, injektiranjem in ojačitvami zidov sanacija ne bo uspešna. Izvajalec del GT Podgornik iz Črnič je po preveritvi statika moral objekt porušiti. In situ nam je uspelo ohraniti le kuhinjo z ognjiščem in podhod. V nadstropju sedaj enovitega objekta je investitor uredil prostore za nastanitev. V pritličju je sušilnica mesnih izdelkov. Podhod ohranja javno funkcijo.

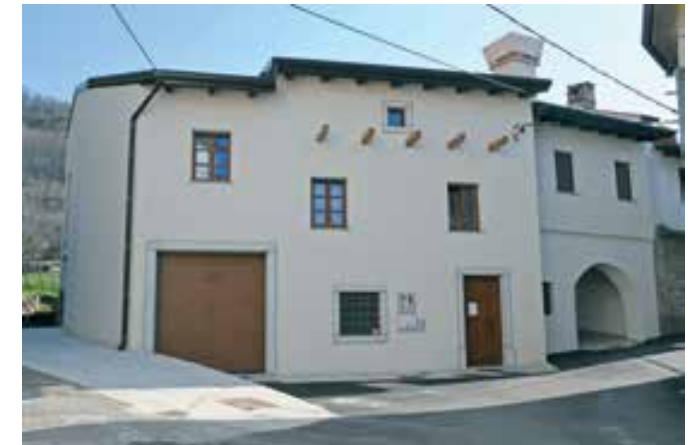
Črniče 92, stanje domačije po obnovi (foto: A. Ščukovt, 2020)

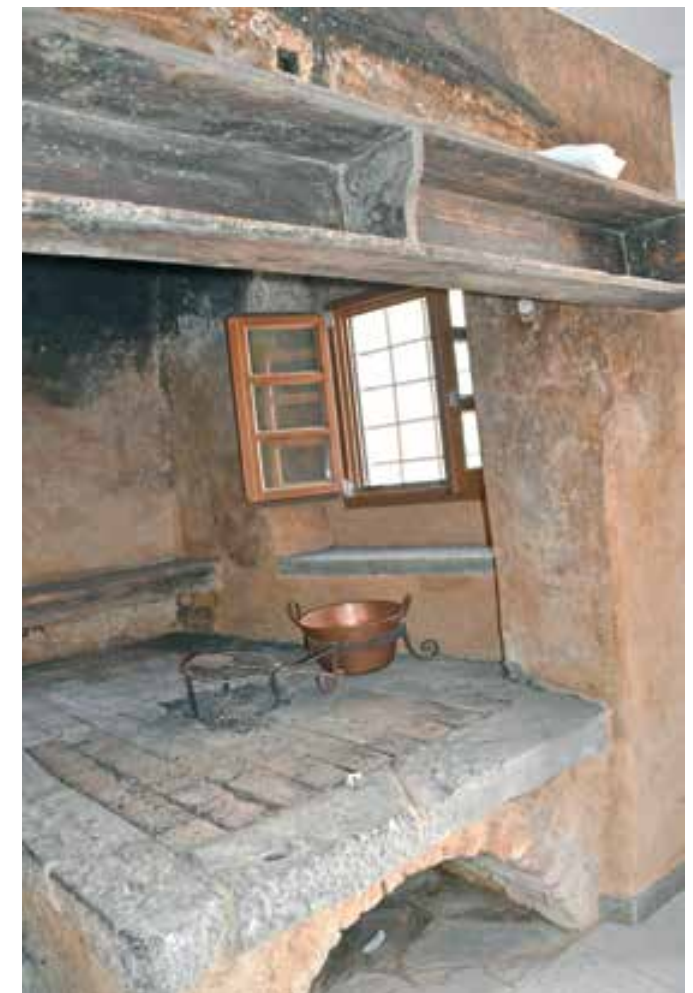
Črniče 92, restavrirano ognjišče (foto: A. Ščukovt, 2019)

stanovanjskega objekta stoji t. i. črna kuhinja z ognjiščem in dobro ohranjeno opremo (klop, napa, krušna peč), ki jo je restavriral Klavdij Zalar.

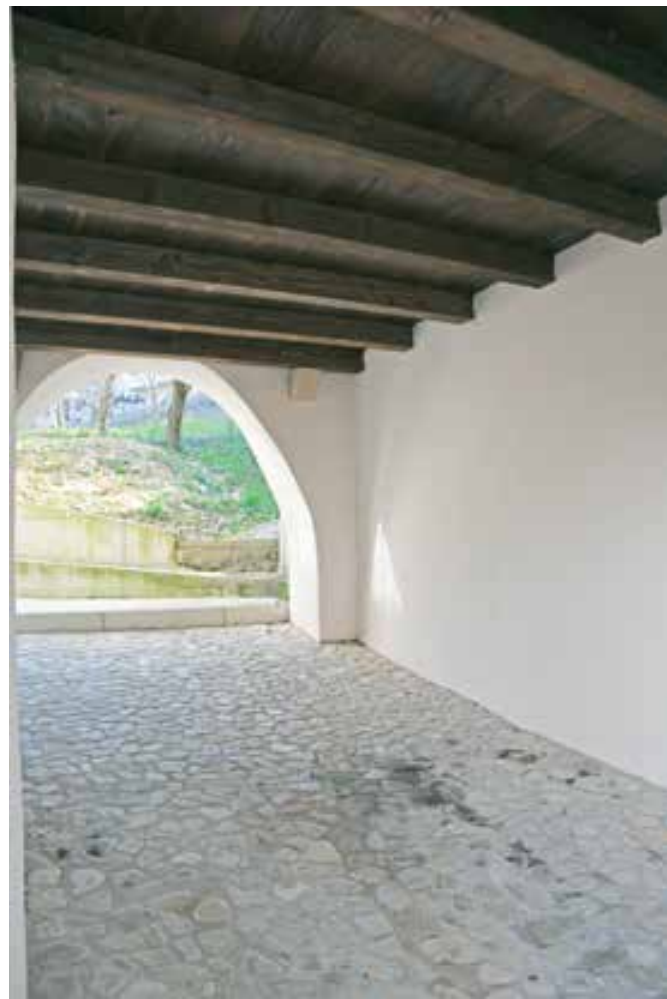
Črniče 92, obnovljen podhod (foto: A. Ščukovt, 2020)

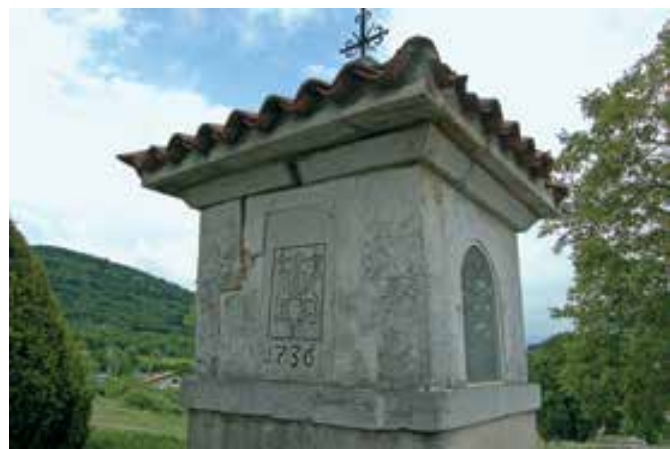
V notranjosti zahodne niše je napis OBN. V SVETEM LETU 1983. Leta 1983 je vas obnovila streho, okvirji in šipe niš so bili popokani. Prej so bili v nišah kipci, ti naj bi bili leseni, istih svetnikov, kot so zdaj naslikani. V vasi je ohranjeno izročilo, da naj bi bil *pil* postavljen kot zaobljuba po preživetju kugi. V letu 2019 se je v vogal kapelice ob nespretnem obračanju zaletel tovornjak. Ob tem so se razmaknili klesanci nastavka. Obnovo je financirala Občina Sežana. Najprej se je razkrila streha, zatem pa so se z malto na mesto pozidali vsi klesanci tako nastavka z nišami kot strešnega venca. Streha se je prekrila z novimi opečnimi korci, na njegovo mesto na stiku grebenov strehe pa se je postavil tudi kamniti nastavek s kovanim križem.

Dane pri Sežani, poškodovani *pil* pred obnovo (foto: E. Belingar, 2019)

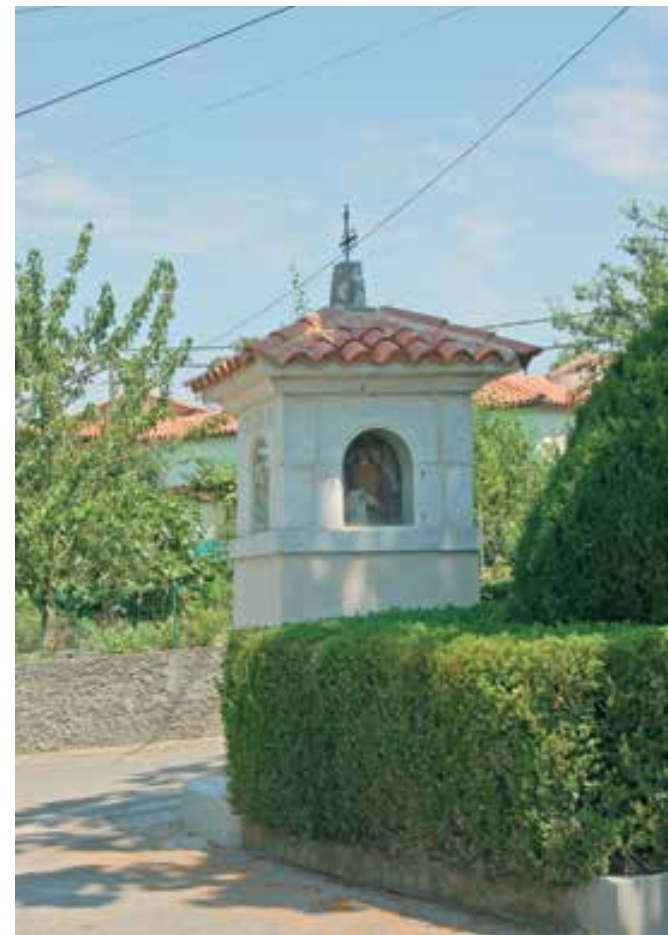
Dane pri Sežani, *pil* po obnovi (foto: E. Belingar, 2019)
