Varstvo spomenikov poročila

55–56

Zavod za varstvo
kulturne dediščine Slovenije

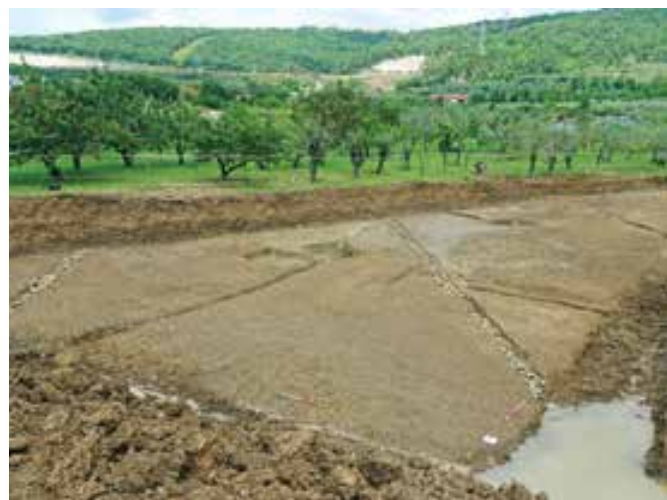
Jarki so bili grajeni v pravilni mreži – z nizom vzporednih jarkov, ki so se stekali v odvajalni jarek. Vsi so bili povprečno široki med 50 in 60 cm, njihovo korito z naklonom med 4 in 5 % je imelo v preseku obliko črke U. Dno je zapolnjevala konstrukcija, kanal, izdelan iz velikih kosov peščenjaka, ki so bili ob stene korita položeni tako, da je imel kanal v preseku obliko črke V. Tako izdelan je bil nato zapolnjen in prekrit z manjšimi kosi peščenjaka, odlomki rimske gradbene keramike in večjih posod, zlasti amfor ali večjih odlomkov dolijev. Keramično gradivo iz drenažnih jarkov postavlja njihovo gradnjo najverjetneje v prvo polovico 1. stoletja n. št. Raziskani prostor je bil v celoti preoblikovan in urejen za kmetijsko rabo tudi v novem veku, odkriti materialni sledovi pa se dobro ujemajo s situacijo, prikazano v franciscejskem katastru.

Dekani, IP 1, rimskodobni drenažni jarki, pogled proti severu (foto: T. Nanut)

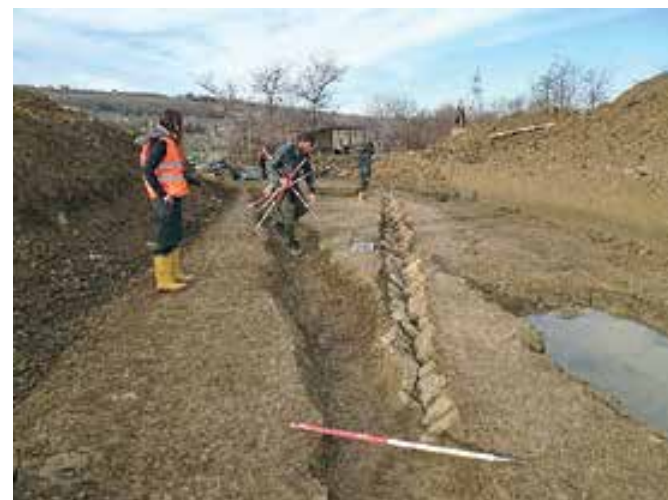
Dekani, IP 1, konstrukcija kanala v enem izmed rimskih drenažnih jarkov, pogled proti jugozahodu (foto: T. Fabec)

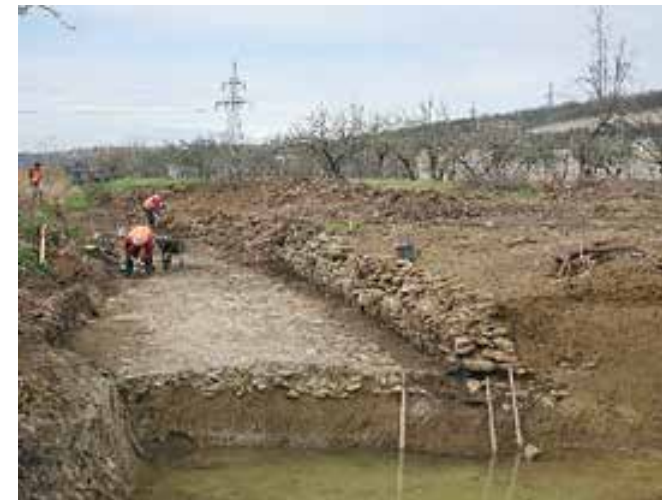
V tistem času je bil za potrebe melioracije kmetijskih zemljišč vzpostavljen nov drenažni sistem, zgrajene so bile tudi kulturne terase. Na eni izmed njih smo odkrili več kot šestdeset sadilnih jam, razporejenih v vrstah, zaradi česar jih interpretiramo kot ostanke vinograda. Z dovršenim načinom gradnje med pomembnejše novoveške ostaline sodi tudi makadamsko cestišče z urejenim odvodnjavanjem deževnice z rahlo napetega vozišča v drenažni koritnici, ki je bilo ob straneh obdano s suhozidanimi škarpama.

Dekani, IP 1, novoveško makadamsko cestišče, obdano s škarpama (foto: T. Fabec)

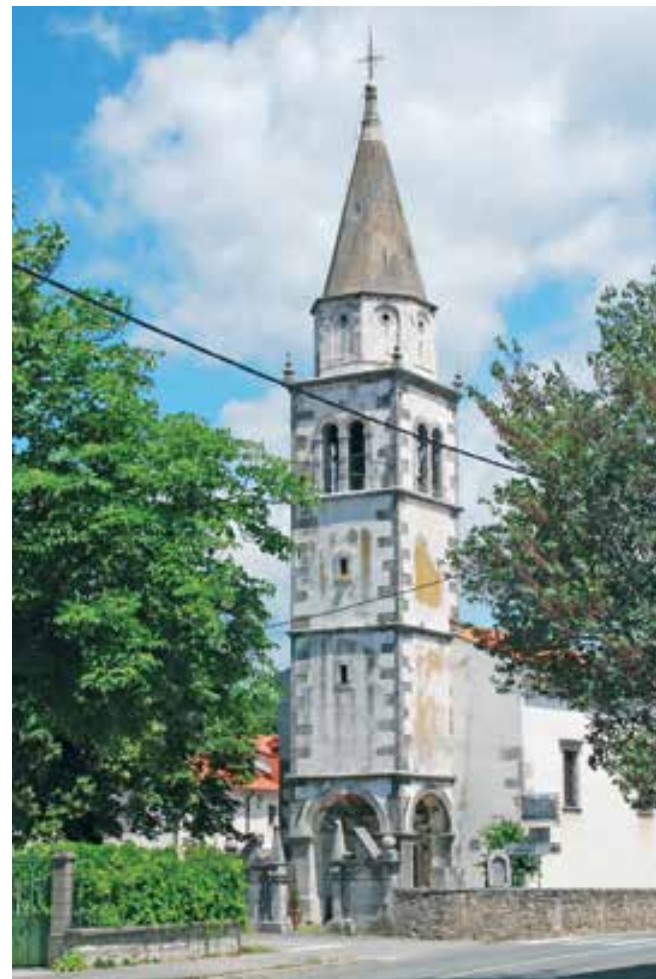
Divača, cerkev sv. Antona Puščavnika, zvonik pred obnovo (foto: M. Osojnik)

Cerkev sv. Antona Puščavnika stoji sredi vasi ob cesti, ki vodi skozi naselje. Postavljena je v cerkveno ogrado, ki je zidana in ima na zahodni strani monumentalni pilastrski vhod iz leta 1728. Cerkev je tipična enoladijska kraška cerkev z začetka 17. stoletja s triosminsko zaključenim prezbiterijem. Pred zahodno steno cerkve stoji zvonik oglejskega tipa, katerega pritličje služi kot vhodna lopa, ki se s polkrožnimi loki odpira na tri strani. Zahodni lok ima trapezast sklepnik z letnico 1764. Po višini je zvonik s tremi kamnitimi pasovi razdeljen na štiri etaže. Nad zvoniščem, ki se na vse štiri strani odpira z biforami, se zvonik zaključuje z omerostranim tamburom in piramidasto streho. Njen vrh krasita kamnita krogla in železni križ. Kamniti profilirani podstavki s kovinskimi križi so postavljeni tudi okoli tambura v vogalih strehe zvonišča. Zaradi večjih poškodb na območju zvonišča in zaradi dotrajane fasade je župnija poleti 2019 začela nujno obnovo. Območje zvonišča je bilo statično utrjeno, izdelana so bila tudi armiranobetonska ležišča za novo leseno konstrukcijo zvonov. Vsi kamniti elementi so bili očiščeni, po potrebi domodelirani in premazani s hidrofobnim materialom. Fasade so bile po celotni površini speskane, saj je bilo treba temeljito odstraniti vse sledove alg in plesni. Nato sta bila na oprane fasade nanesena algicid in silikonsko-silikatna barva. Oplesk je bil izveden po barvni študiji, ki jo je pripravil zavod. Streha nad zvoniščem je bila prekrita z bakreno pločevino, ostale obrobe so iz RF nesvetleče pločevine. Piramidast zaključek zvonika se je premazal z aquatec premazom v sivomodri barvi. Dela je izvedlo podjetje GM Rovtar, d. o. o., iz Skrilj.

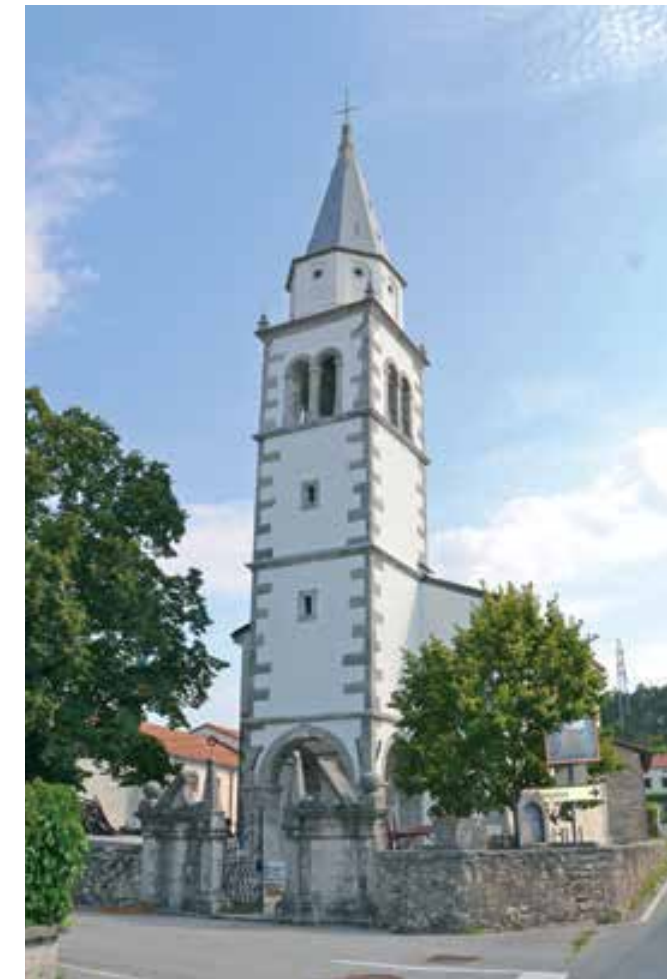
Divača, cerkev sv. Antona Puščavnika, zvonik po obnovi (foto: M. Osojnik)

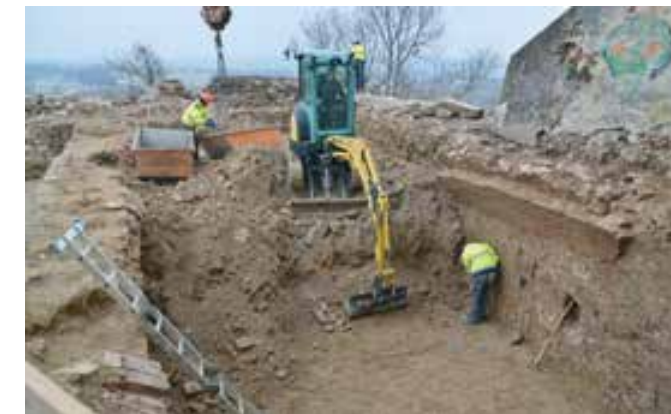
Dolane, grad Borl, strojni izkop novoveškega ruševinskega nasutja; pogled proti zahodu (foto: E. Lazar)

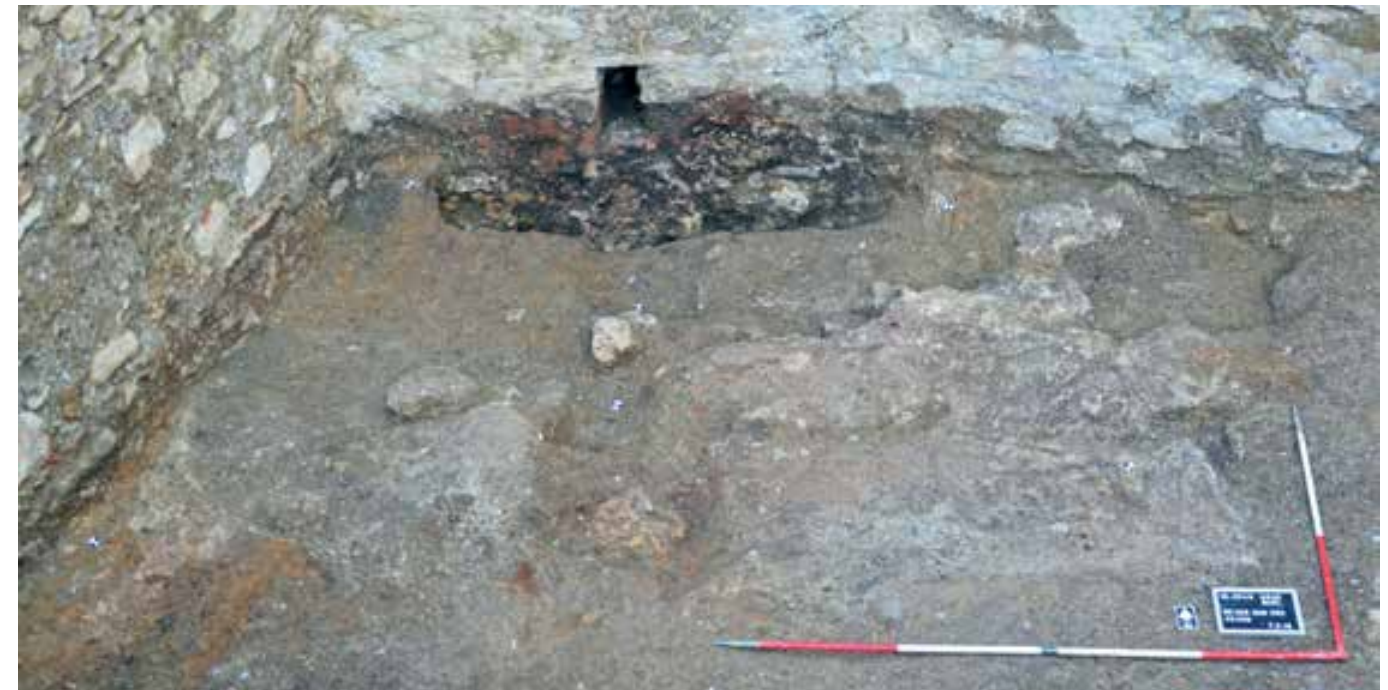
Dolane, grad Borl, srednjeveško ognjišče ali peč (foto: E. Lazar)

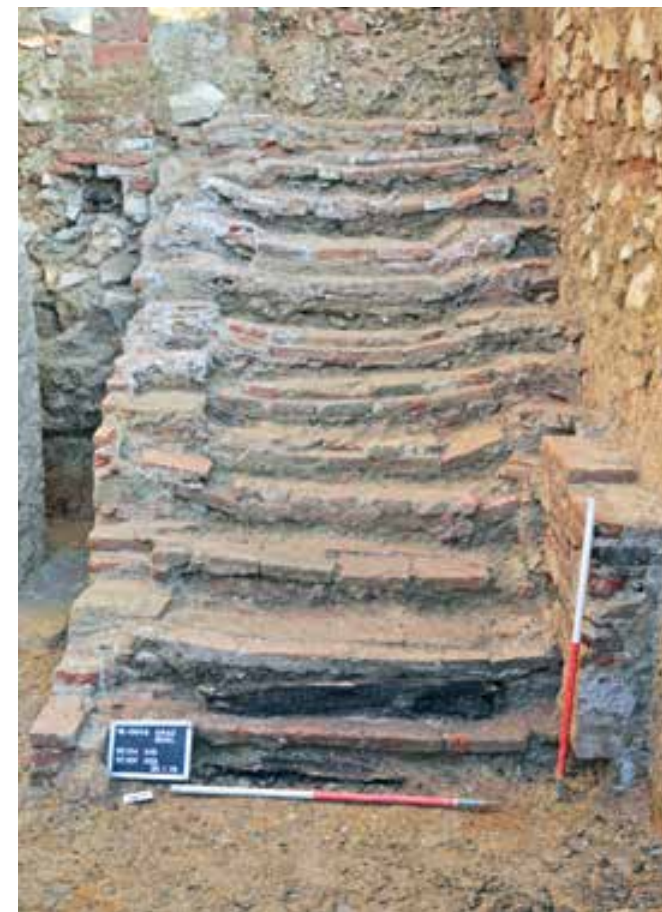
Dolane, grad Borl, novoveške stopnice v severnem delu kleti (foto: E. Lazar)

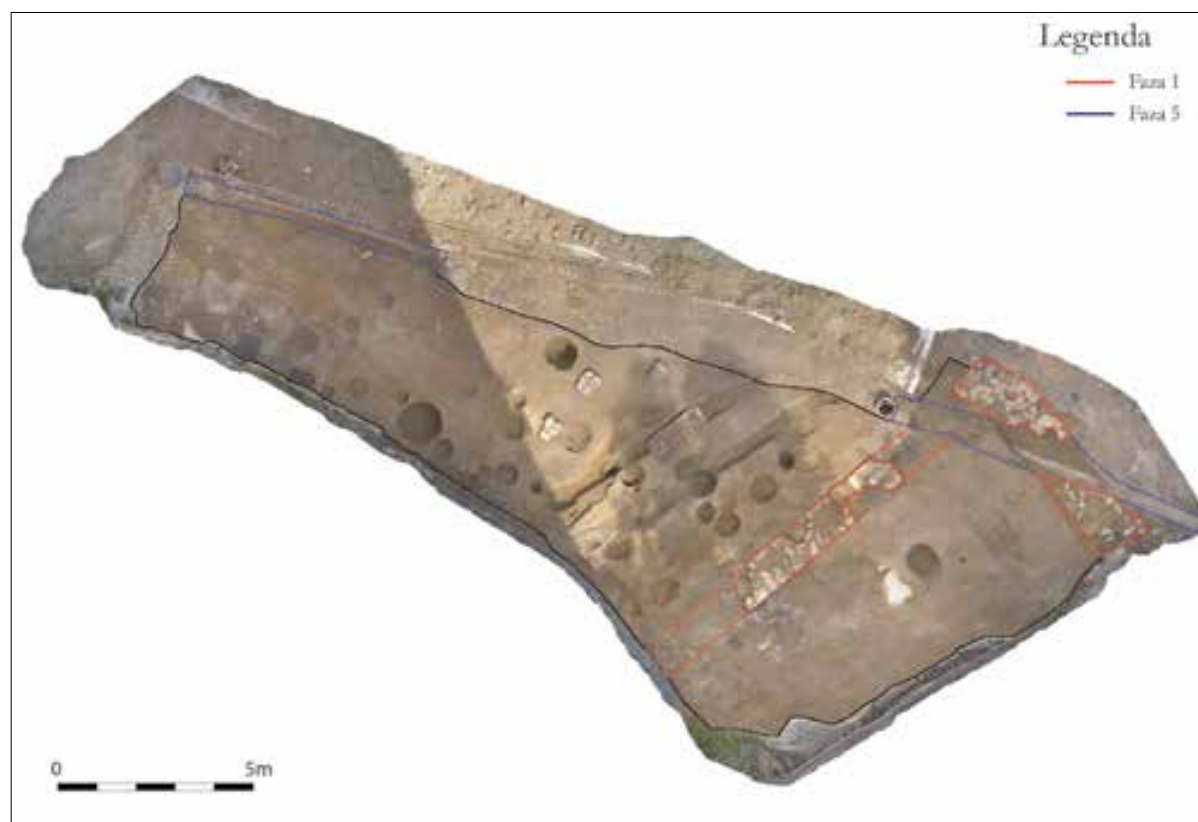
Dolane, grad Borl, tloris prve in pete faze (foto in izvedba: R. Lebar)

Tukaj smo, na podlagi odkrite stratigrafije in drobnih najdb ter s pomočjo že znane stavbne zgodovine gradu Borl, arheološke ostaline razvrstili v pet faz ter fazo, ki jo predstavlja geološka podlaga. Geološka podlaga na najdišču je plast peščenjaka, ki smo ga dokumentirali v zahodnem delu atrija, kjer je ležal najvišje. Površina je padala proti vzhodu.

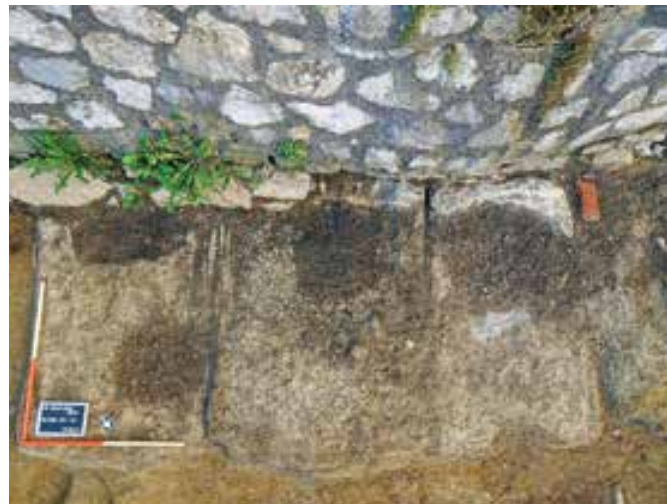
Dolane, grad Borl, novoveški estrih in vanj vkopane jame (foto: E. Lazar)

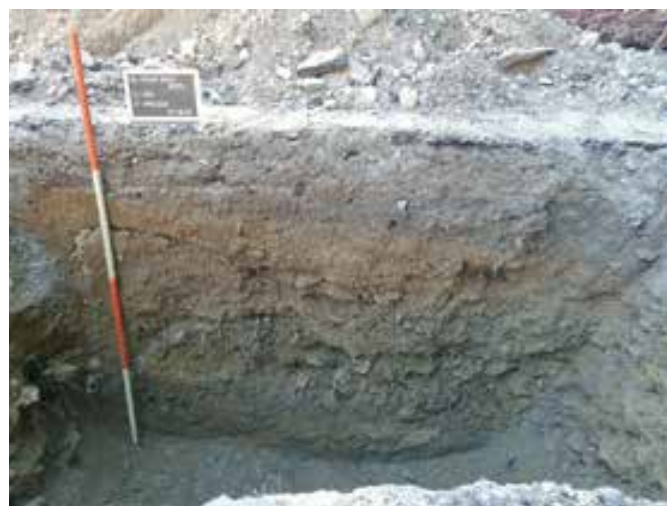
Vzhodni presek testnega jarka 001 (foto: E. Lazar)

Po zaključku izkopavanj znotraj atrija smo izvedli še dokumentiranje treh testnih jarkov, ki smo ju izkopali in dokumentirali na območju bodoče cisterne in mokrišča ter ob severnem traktu gradu, na območju bodoče čistilne naprave. V testnem jarku 001 (na območju bodoče cisterne) smo odkrili le novodobna oz. mogoče novoveška nasutja za dvig terena. V odkritih plasteh ni bilo drobnih najdb. Na globini 1,65 m je skalnata geološka osnova. Podobna situacija kot v TJ 001 je bila v testnem jarku 002, kjer smo poleg novodobnih nasutij odkrili še temelj iz lomljenecv in malte (SE 003), ki poteka v smeri vzhod–zahod in je bil verjetno del objekta, ki je tukaj stal pred izgradnjo kopališča v 20. stoletju. Južno od temelja je ležalo debelo nasutje gradbenega materiala, ki je verjetno ostanek porušenega objekta. Severno od zidu pa smo na globini 0,5 m že odkrili skalno (peščenjak) geološko osnovo, kar kaže na to, da so območje nekdanjega kopališča v preteklosti izravnali in je temelj SE 003 mogoče del škarpe terase.

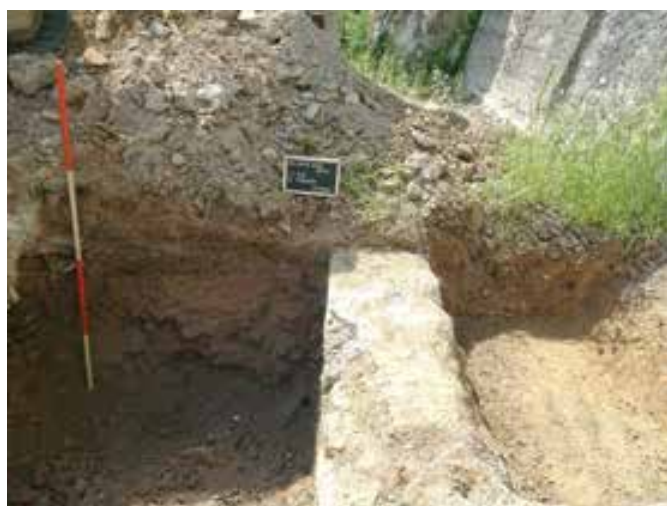
Zahodni presek testnega jarka 002 (foto: E. Lazar)

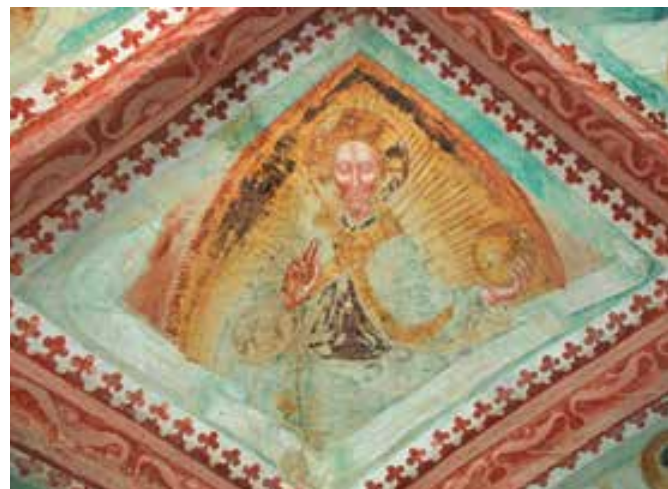
Dolenja vas pri Senožečah, cerkev Žalostne Matere Božje, Kristus na oboku prezbiterja, pred restavratorskimi posegi (foto: Andrej Jazbec)

amonijev kazeinat kot prvi korak v utrjevanju barvne plasti poslikave. Za utrditev globljih plasti ometa smo s pršenjem vsaj trikrat nanесли nanokalk. Barvna in vrhnja plast ometa sta bili dodatno utrjeni s peturno oblogo iz 10-odstotnega barijevega hidroksida. Z barijevim hidroksidom nismo obdelali reber, okrasne obrobe polj in, zaradi občutljivosti za baze, tudi ne površine, poslikane z malahitom. Izognili smo se tudi ozadjem polj s svetniki, na katerih so ponekod še vidne sledi modre barve – azurita. Težava so bile soli, ki so ob tem prišle na površino poslikave. Odstranjene so bile z izpiranjem ter krtačenjem s čopiči različnih trdosti. Učinek utrjevanja z barijevim hidroksidom je bil opazen, vendar ponekod slabši od pričakovanj, verjetno zaradi visoke prisotnosti nitratov in magnezijevih soli na nekaterih delih. Na predlog italijanskih strokovnjakov Alberta Felicija in Maura Matteinija je bil uspešno opravljen poskus povrnitve prvotne barve oksidirani svinčevi beli. Odstranili smo črno-rjav madež na Kristusovem nimbu. Poskus povrnitve prvotne rdeče barve obleke sv. Hieronima ni bil uspešen, kar potrjuje domnevo, da gre za oksidacijo cinobra.

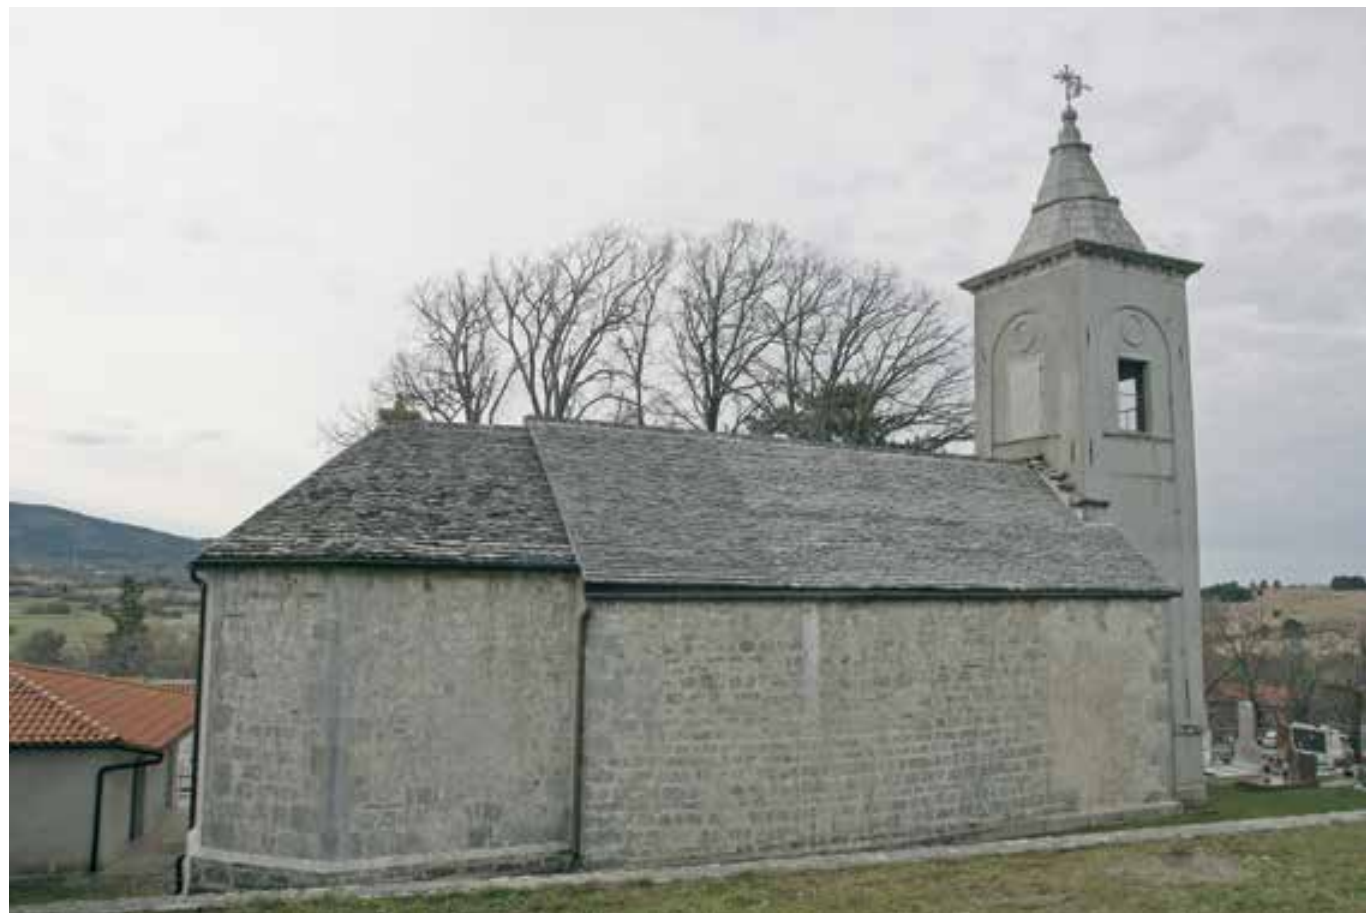
Dolenja vas pri Senožečah, cerkev Žalostne Matere Božje, pogled na cerkev po obnovi celotne strehe (foto: Žiga Žgur)

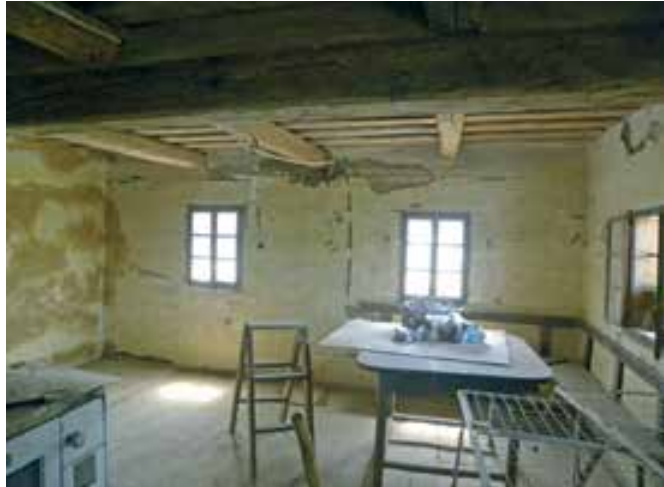
Dražen Vrh, domačija Kapl, velika soba med obnovo, julij 2018 (foto: S. Vešligaj)

Prvi večji poseg je zajemal odstranitev neustreznih opleskov s tramovnih stropov in saniranje ilovnatih ometov, ki so bili že tako dotrajani, da jih je bilo treba odstraniti in lesene stene zaščititi z novimi. Prav tako so potekala usklajevanja glede odstranjevanja oljnih premazov na notranjem stavbnem pohištvu, in sicer na vratnih podbojih in vratnicah. Ker bi z agresivnimi oblikami odstranjevanja že zelo starih oljnih

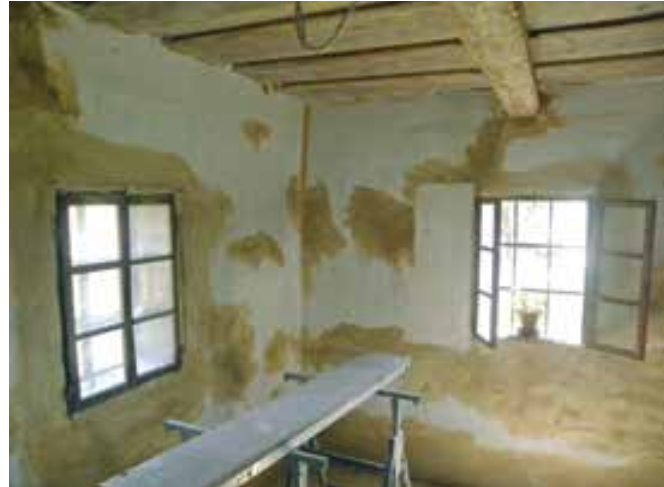
Dražen Vrh, domačija Kapl, kamra med obnovo, julij 2018 (foto: S. Vešligaj)

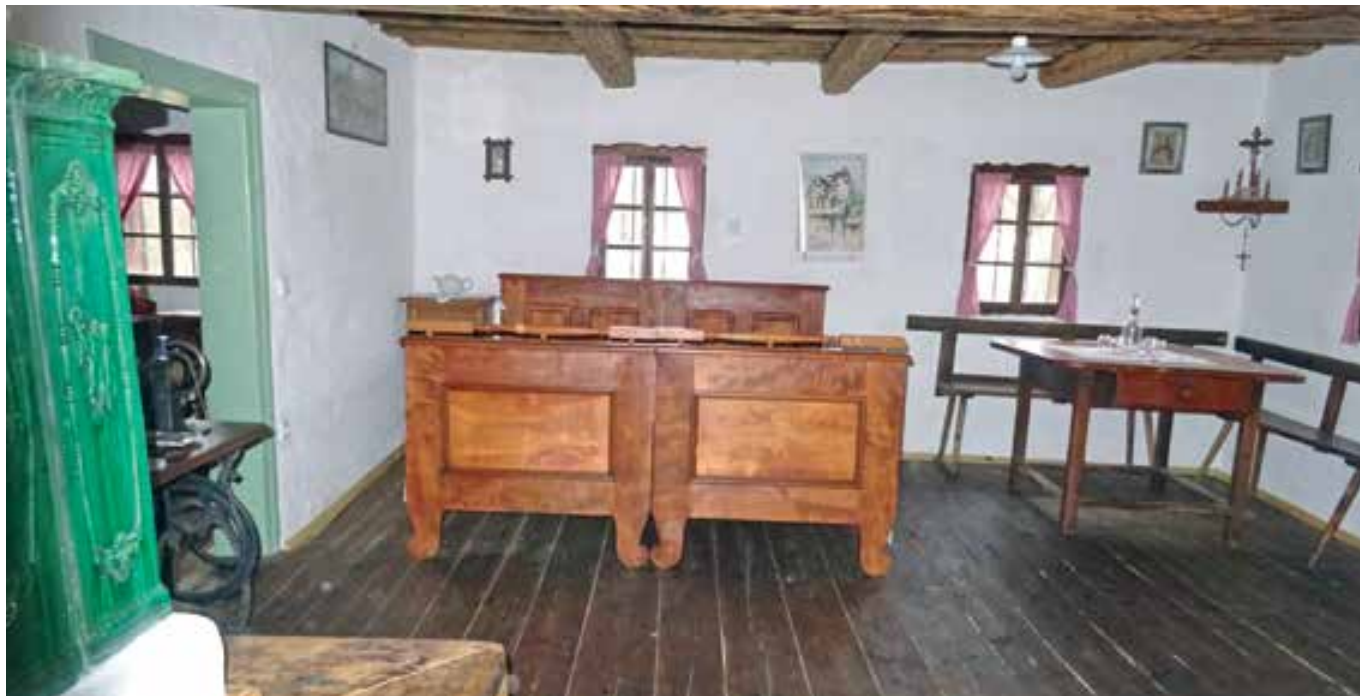
Dražen Vrh, domačija Kapl, velika soba po obnovi, februar 2019 (foto: Viktor Kapl)

Novi ometi na notranjih stenah so bili izdelani iz že pripravljene mešanice presejane ilovice, narezane slame in kremenčevega peska, ki ji je bilo treba dodati določeno količino vode. Prav tako je bilo treba odstraniti lesene stenske opaže v kuhinji in obnoviti ilovnate omete. Na steni ob krušni peči v kuhinji je bila plastična obloga v imitaciji belih ploščic nadomeščena z oblogo iz belih keramičnih ploščic.

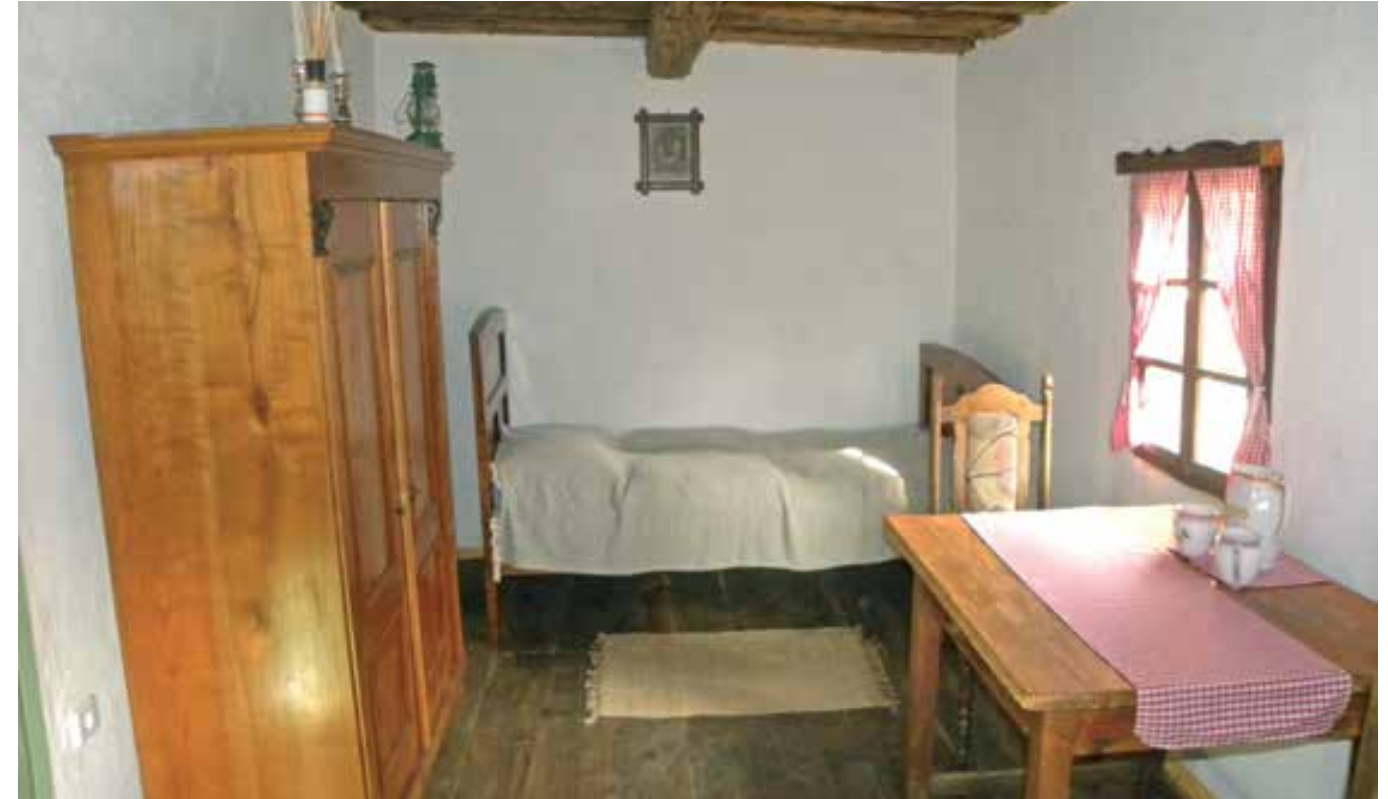
Dražen Vrh, domačija Kapl, kamra po obnovi, marec 2019 (foto: S. Vešligaj)

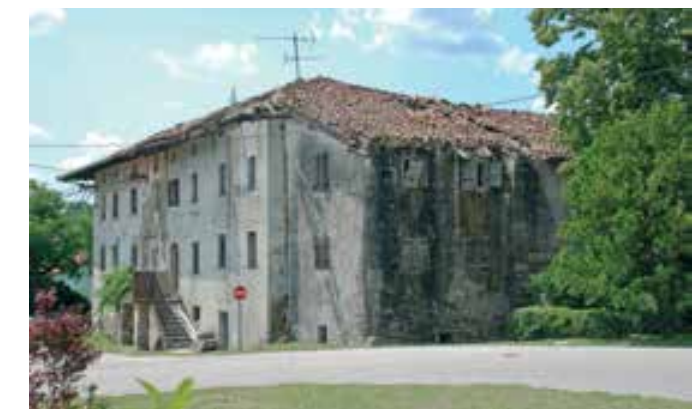
Drnovk 8 in 9, stanje pred obnovo strehe stavbe št. 9 (foto: A. Ščukovt, 2013)

v lastni več lastnikov, je bil zaradi nevezdrževanja zanemarjen in je propadal. Leta 2012 je večinskemu lastniku severne polovice hiše (Drnovk 8) uspelo sanirati streho s finančno pomočjo Ministrstva za kulturo. Preostala južna polovica strehe, ki je v lasti drugih lastnikov, ki se niso zmogli pogoditi glede rekonstrukcije strehe, je bila leta 2020 končno obnovljena. Dotrajana strešna konstrukcija je bila izvedena na novo s podobno razporeditvijo dvojnih špirovcev, enakim strešnim naklonom in velikostjo strešnega napušča. Napušči so ponovno opremljeni s planetami dimenzije 12 x 25 cm na letvah. Streho pokrivajo korci.

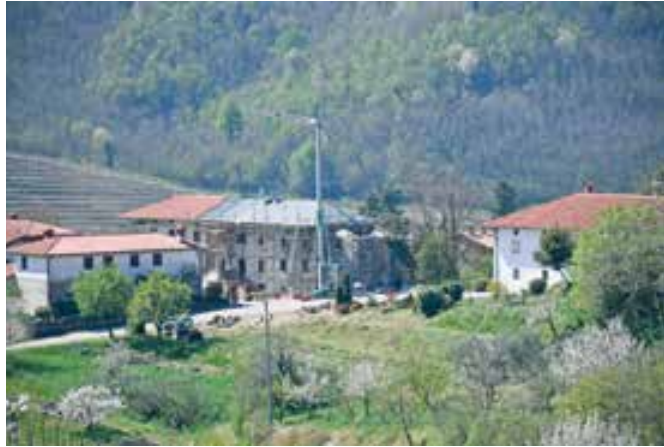
Drnovk 9, obnova strehe (foto: A. Ščukovt, 2020)

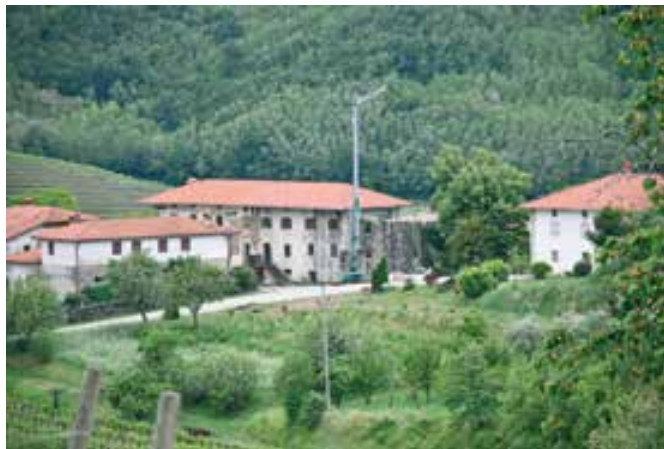
Drnovk 8 in 9, pogled na obnovljeno enovito streho kmečkega dvorca (foto: A. Ščukovt, 2020)

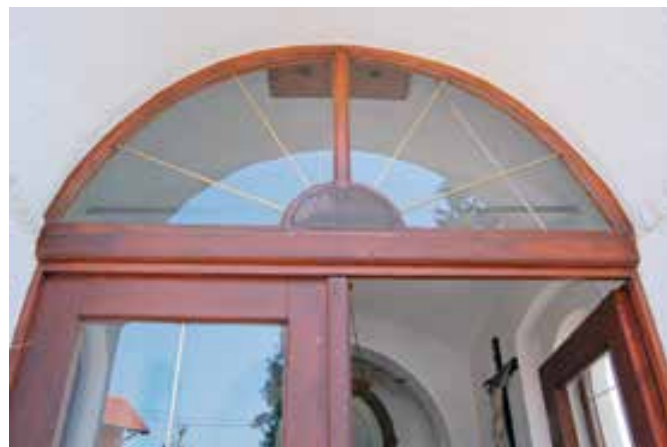
Drskovče, kapela Žalostne Matere Božje, detajl lunete vhodnih vrat pred obnovo (foto: E. Belingar, 2015)

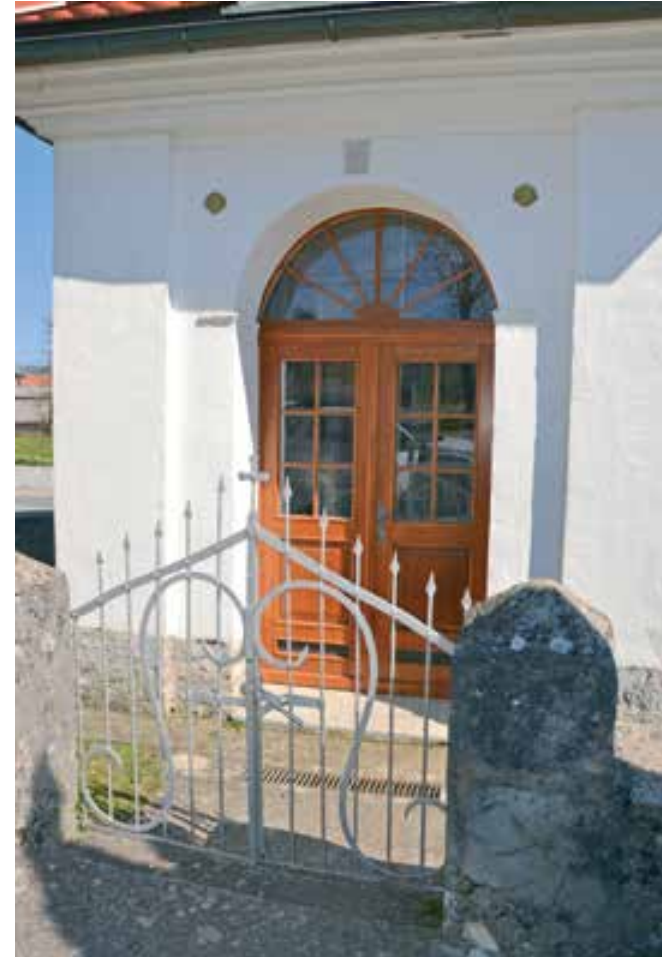
Drskovče, kapela Žalostne Matere Božje, nova vhodna vrata (foto: E. Belingar, 2020)

Doseženi rezultati so v skladu s pričakovanim. Osnovne sondaže je izdelala restavratorka ZVKDS, OE Nova Gorica, Marta Bensa, konservatorski nadzor je izvajala etnologinja iste enote, Eda Belingar. Vrata je izdelal mizar Janez Česnik iz Zagorja.

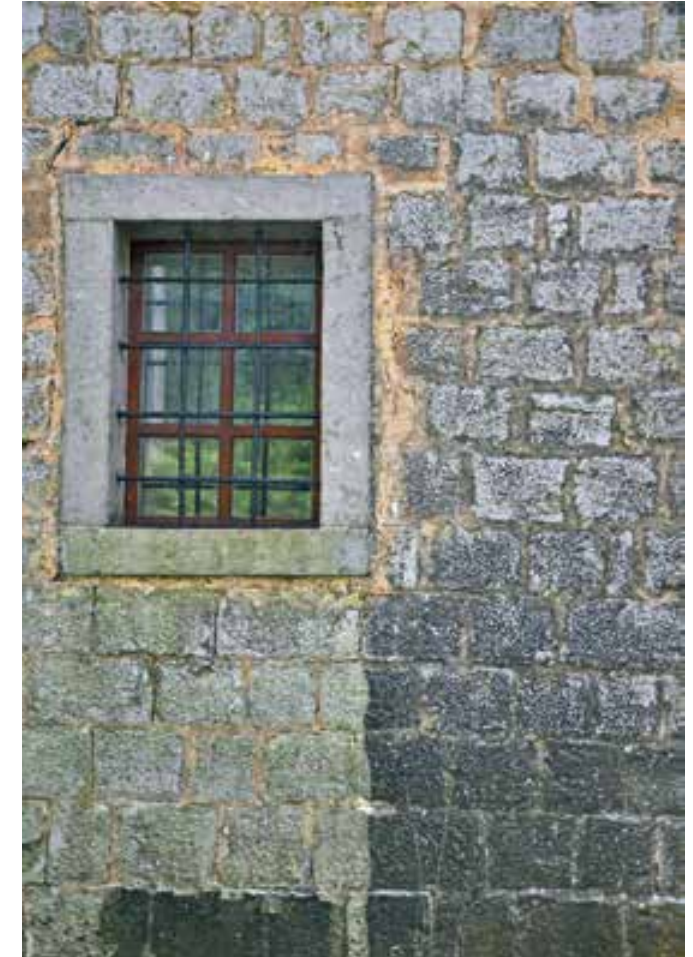
Famlje, cerkev sv. Tomaža Apostola, odstranjevanje alg (foto: N. Jazbec)

odtolkli do kamna. Pustili so le pas pod napuščem strehe, ker ga niso dosegli z lestvijo. Zaradi tega je bilo osnovnih podatkov o originalnosti in kasnejših predelavah oz. tipih fasade le za vzorec. Izpostavljenost je povzročila še dodatno razpadanje in erozijo originalne malte med kamni, kakor tudi kasnejše predelave fasade. Pred restavriranjem fasade je krajevna skupnost uredila odvodnjavanje s sosednjega dvorišča mimo cerkvenega zemljišča na cesto.

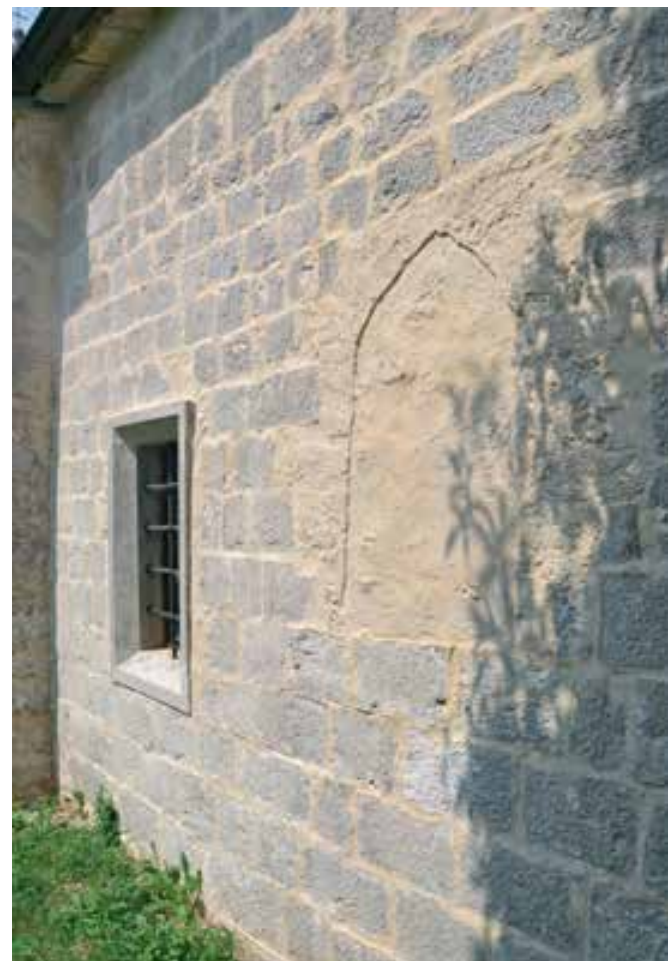
Famlje, cerkev sv. Tomaža Apostola, končna prezentacija južne fasade (foto: Minka Osojnik)

Med skromnimi ohranjenimi fragmenti ometov sem prišla do naslednjih zaključkov. Prvotna malta iz časa gotske pozidave je dobre kvalitete, kjer je ohranjena; je iz drobnega lokalnega peska in apna. Malto, ki je »prilezla« ven med pozidavo, so zagladili v nivoju kamna. Zdi se, da so kitali tudi razne defekte v kamnu. Možno je, da je bila fasada v tem času prebeljena. Fragmenti pod napuščem strehe nakazujejo na zgodnjebaročno fazo, v kateri je bil prezbitarij zvišan skupaj z ladjo. Nadzidava je vidna na oko in ne dosega gotske kvalitete. Malta je nanescena na debelo, vsebuje veliko primesi zemlje. Ravno tako je zaglajena v nivoju s kamni. Ti so bili v tem pasu tudi prebeljeni. Pri restavriranju kamnov nisva belila, ostajajo pa vidne sledi. Na poznobaročno fazo namigujejo fragmenti, ohranjeni v centimetrih, in to okoli baročnih oken na južni in severni strani prezbitarija. Omet oz. malta je izredne kvalitete, trdna in pobeljena v oker. Zadnja vidna faza je omet zelo slabe kvalitete. Fragmenti so odpadali že ob rahlem dotiku, za ometom sta bila popolnoma izprano vezivo in debela plast zemlje. Malta iz večjih kamenčkov in peska s primesjo zemlje je nanescena na debelo in je rdečkastega tona. Vidno je, da so bile fuge »umetno« naslikane z apnom. Ohranila

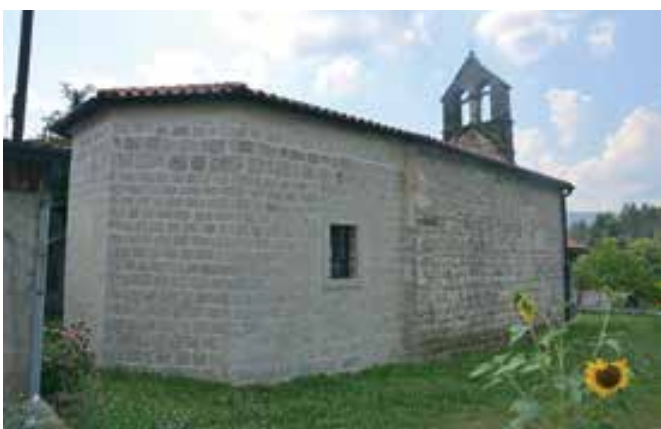
Famlje, cerkev sv. Tomaža Apostola, pogled na prezbitarij po končani obnovi (foto: Minka Osojnik)

grobno kitala večje manjkajoče kose ometa in globoke fuge med kamni, ponekod v več plasteh zaradi možnega pokanja. Sledilo je kitanje s fino malto. Tonsko sva se želela približati barvi originalne malte, ohranjene med kamni in fugami. Zato sva malto rahlo tonirala z zemeljskimi pigmenti. Vseskozi sva jo vlažila in senčila, da se je lepo počasi sušila. Fuge sva na koncu preplastila s toniranim apnenim mlekom, da sva zalila robove kitanja in utrdila povrhnjico ter podaljšala obstojnost. Na fasadi sta bili na novo prezentirani gotski okni, na južni strani manjše, na vzhodni večje. Obe sta bili v preteklosti zazidani. Manjše gotsko okno je pozidano iz lehnjaka, omet pa ni bil ohranjen, zato sem lehnjak s čopičem preplastila s fino, redko malto. S tem sem ohranila strukturo lehnjaka in zaščitila okno pred pronicanjem vode v notranjost prezbitarija. Zazidano površino sem spustila rahlo pod nivo okvirja. Ravno tako sem večje gotsko okno uredila, da je skladno s celoto, in v malto rahlo nakazala njegovo obliko. Okni do nadaljnjega ostajata zazidani.

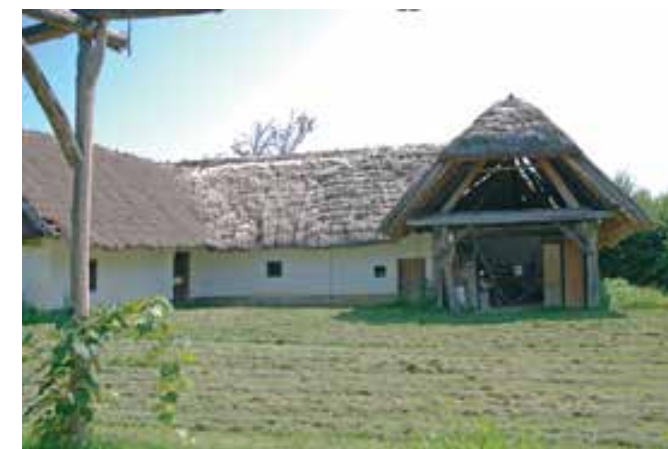
Filovci, muzej na prostem, domačija Kovačevi pred obnovo strehe (foto: L. Medved, 2019)

Zavod Lončarska vas Filovci, ki upravlja muzej na prostem, je v letu 2019 pridobil javna interventna sredstva za sanacijo slamnatih streh obeh muzejskih domačij. Obnovitvena dela so se omejila le na najnujnejšo sanacijo, in sicer so razpoložljiva sredstva omogočila popolno zamenjavo dotrajane slamnate kritine na Kovačevi domačiji, medtem ko je bilo manj načeto kritino Mlinarove domačije za zdaj mogoče le pokrpati s slamo. Dela so se izvajala na tradicionalen način, z uporabo klasičnih materialov (za kritje je bila uporabljena ržena slama, za vezanje in pritrjevanje slame na okroglice so bili uporabljeni naravni materiali, sleme strehe je bilo utrjeno z vetrnicami – prečno čez sleme pritrjenimi snopečji). Zaradi zamakanja strehe je prišlo tudi do manjših poškodb ilovnatih ometov in podov, ki jih je bilo treba sanirati z novim nanosom ustrezno pripravljenega glinenega materiala (ilovica, pomešana s plevami in drobno narezano slamo).

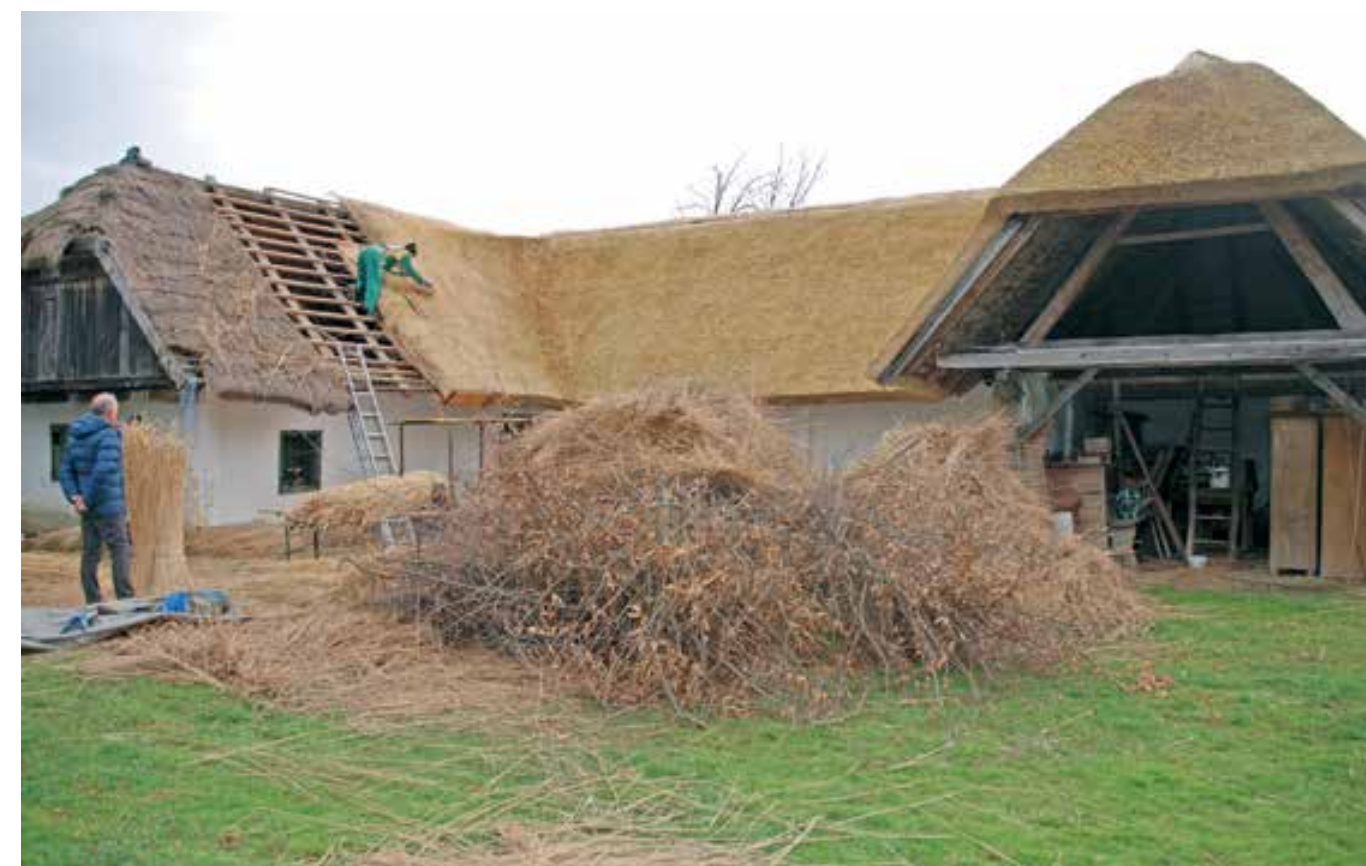
Filovci, muzej na prostem, domačija Kovačevi med obnovo (foto: L. Medved, 2019)

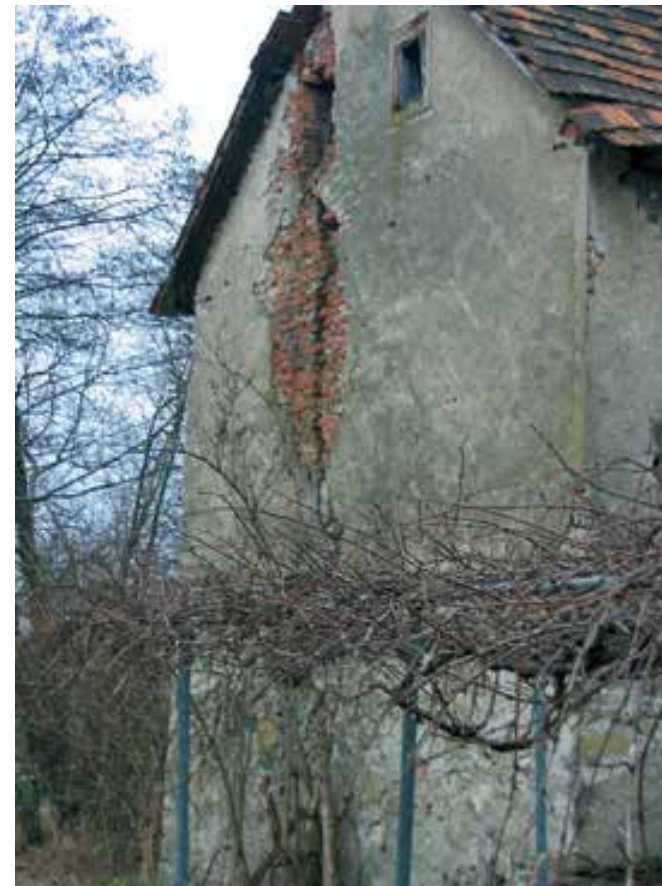
Formin, Kotni mlin na Sokovi domačiji s 15-centimetrsko razpoko v jugovzhodni fasadi, januar 2011 (foto: S. Vešligaj)

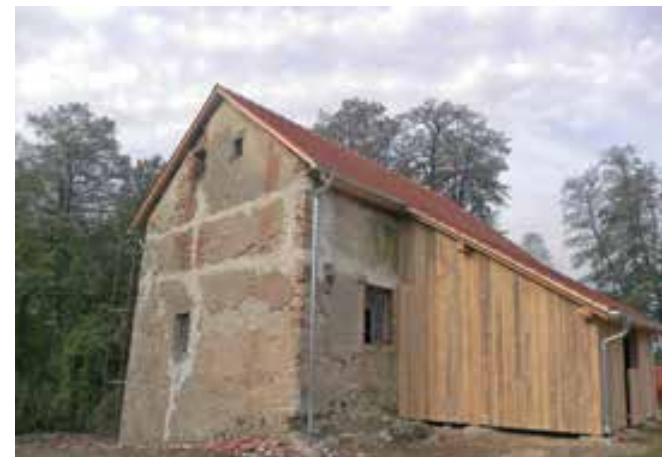
Formin, Kotni mlin na Sokovi domačiji po uspešno zaključeni statični sanaciji, oktober 2018 (foto: S. Vešligaj)

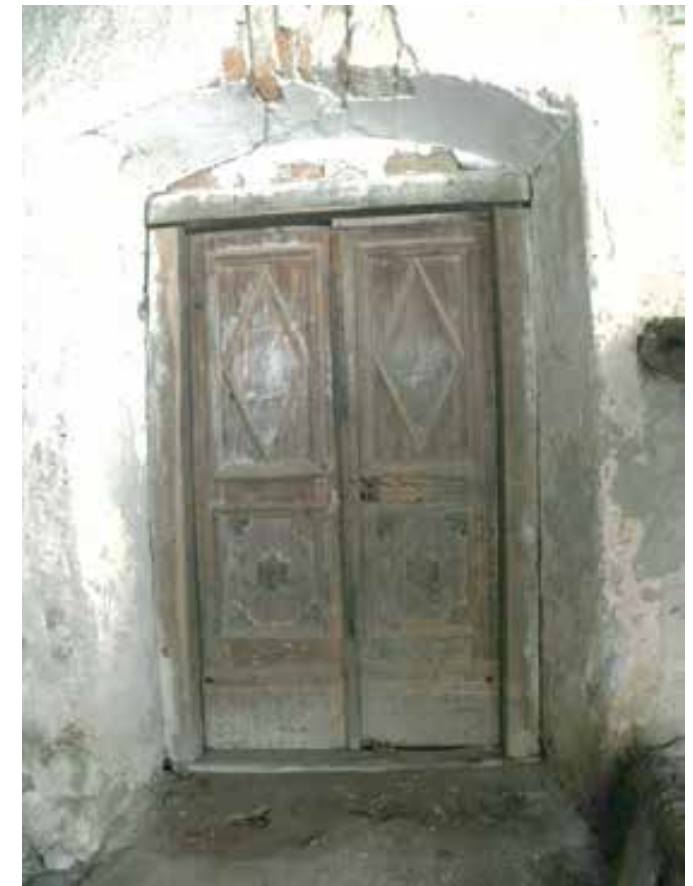
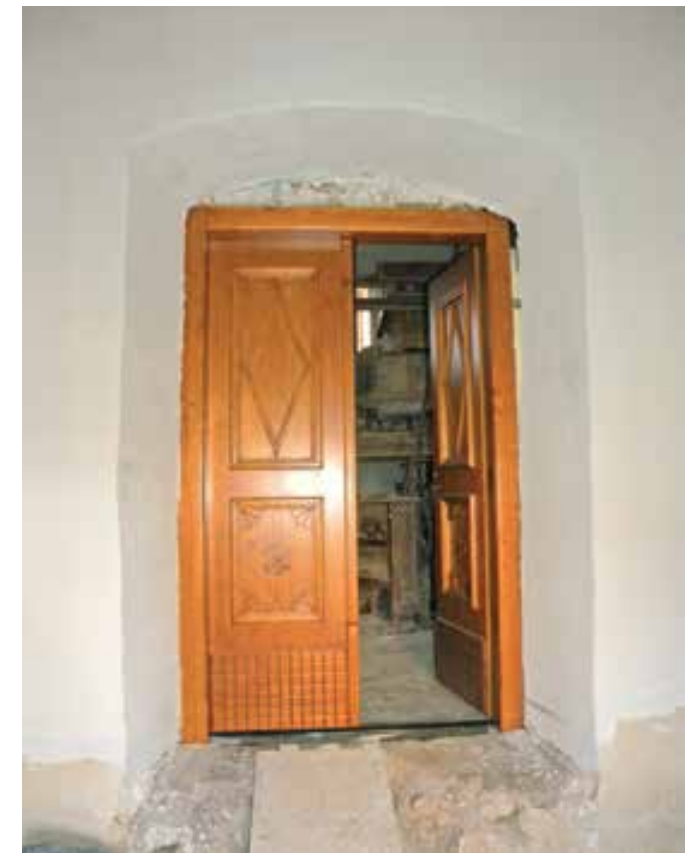
Formin, Kotni mlin na Sokovi domačiji z originalnimi vratnicami januarja 2017 (zgoraj), s kopijo novembra 2019 (spodaj) (foto: S. Vešligaj)

Prav tako je mizar, ki ga je izbrala občina, začel izdelovati novo stavbno pohištvo brez predhodnih usklajevanj z odgovorno konservatoriko. Starejše vratnice glavnega portala, obogatene z izjemnimi mizarskim detajli, so dobile kopijo, ki pa nikakor ni primerljiva z originalom. Slednji bo našel svoje mesto kot razstavni eksponat v predprostoru mlina.

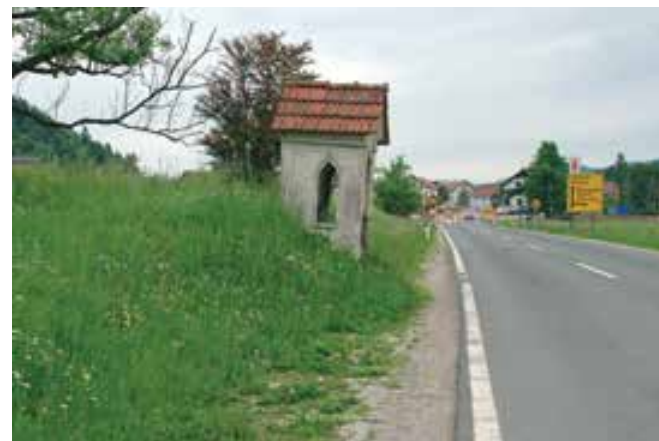
Zaradi bližine ceste, tresljajev, pluzenja snega, slabega temeljenja in nevdzdrževanja so na stenah kapelice nastale večje in manjše poškodbe, pričel se je luščiti omet na zunanosti in v notranosti. Prestavitev kapelice in restavratorska dela je izvedlo podjetje Amoret, restavratorstvo, d. o. o. Na novi

Godovič, Veharjeva kapelica, stanje pred prestavitvijo (foto: A. Ščukovt, 2017)

lokaciji sta bila izvedena armiranobetonska temeljna plošča in drenažni sistem. Stene kapelice so bile injektirane. Narejen je bil nov omet, na glavni fasadi pa so bili sanirani dekorativni elementi. Na podlagi predhodnih sondažnih raziskav in ugotovitve, da je kapelica poslikana, so bile ohranjene poslikave restavrirane. V času obnove kapelice smo pridobili tudi originalen okenski okvir, ki ga je hranil eden od krajanov Godoviča. Na podlagi ohranjenega okna je bila zato lahko izdelana replika manjkajočega okvirja, originalno okno pa je bilo restavrirano.

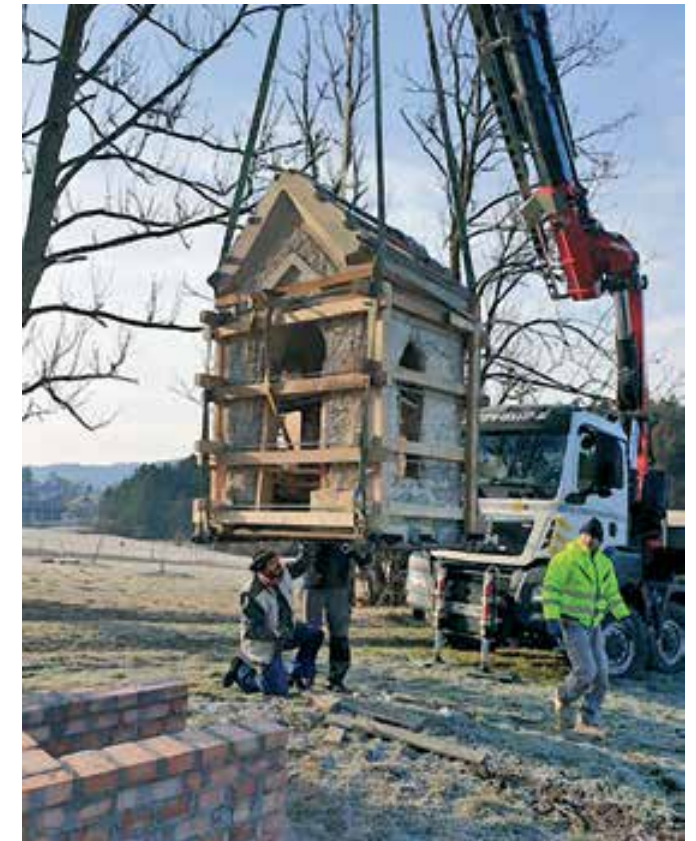
Godovič, prestavitev Veharjeve kapelice (foto: Miro Klajder, 2020)

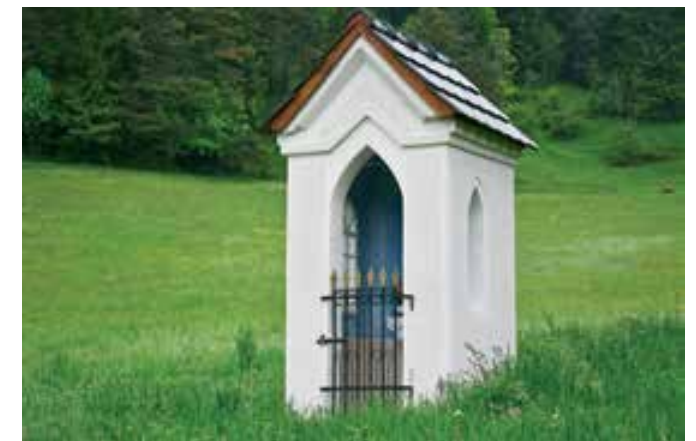
Godovič, pogled na prestavljeno in obnovljeno Veharjevo kapelico (foto: A. Ščukovt, 2021)
