Varstvo spomenikov poročila

55–56

Zavod za varstvo
kulturne dediščine Slovenije

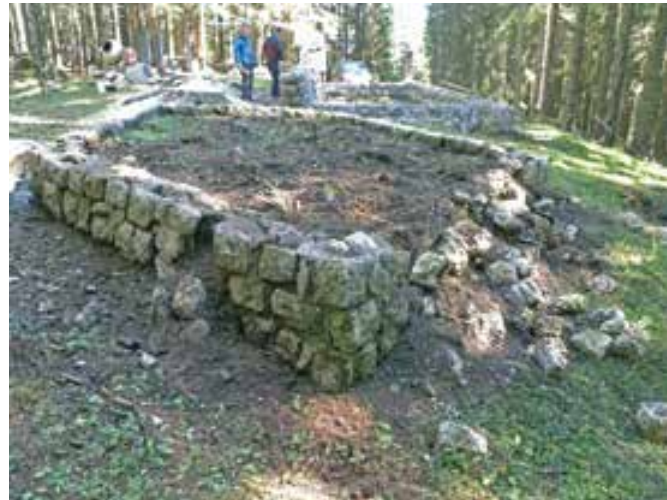
Obnova je zahtevala gradbeniška in tudi restavratorska dela. Površine granitnih spomenikov so bile intenzivno prekrte z mahovi in lišaji, kamniti zidovi in lesene ograje so bili lokalno porušeni, dostopne poti so bile preraščene, grobno polje pa je bilo zaraščeno. V prvi fazi obnove sta bila odstranjena rastlinje in dotrajana lesena ograja, očiščeni so bili podrti deli zidov ter preraščene potke. Sledili sta zidarska sanacija glavnega kamnitega zidu, ki obdaja grobno polje, ter pozidava treh kamnitih peterokotnih obodnih zidov. Odpadajoče cementno vezivo med kamni je bilo odstranjeno, rege so bile rahlo poglobljene, očiščene in oprane ter pripravljene za novo tesnjenje s podaljšano cementno malto. Pri rekonstrukciji tlakovanih kamnitih dostopnih poti so bili kamni (grobo obdelani apnenčasti kamni nepravilnih oblik) poravnani v utrjeno podlago, rege pa zasute s peskom. Pri hortikulturni ureditvi osrednjega grobnega polja in tudi treh peterokotnih zidanih polj so bili s koreninami vred odstranjeni ostanki nekdanjega rastlinja (*Cotoneaster horisontalis*, panešpljice) in samonikle vegetacije. Očiščena zasaditvena polja so bila na novo zasajena z nizkimi borovci (*Pinus mugo*). Na območju grobišča so bila posekana tista drevesa, ki so se z močnim koreninskim sistemom razraščala v zidove, ki so bili zaradi tega počeni, razrahljani in lokalno porušeni. Območje

Goreljek, pogled na porušeni del grobišča borcev III. bataljona Prešernove brigade po odstranitvi vegetacije (foto: R. Pamić)

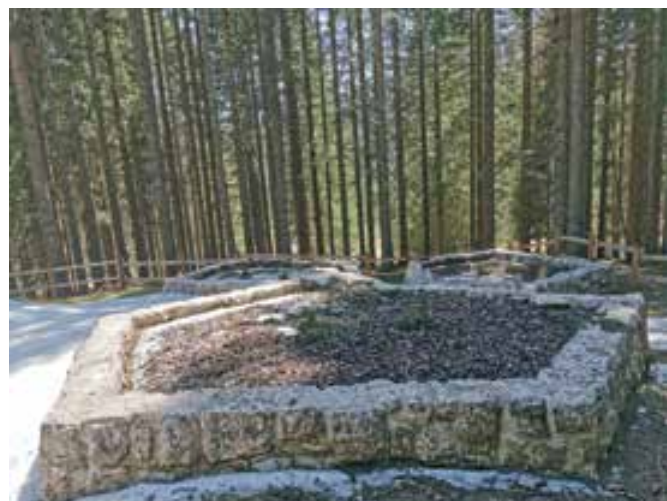
Goreljek, očiščeni in zidarsko sanirani kamniti zidovi grobišča borcev III. bataljona Prešernove brigade (foto: R. Pamić)

grobišča je bilo ograjeno z novo macesnovo ograjo. Zidarska dela in ureditev okolice je izvajal gradbenik Klemen Alič, s. p., iz Jereke.

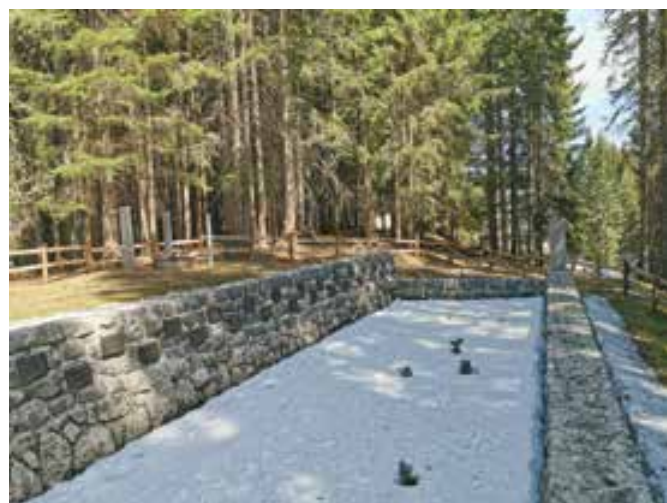
Goreljek, na kamniti zid so bile nameščene medeninaste ploščice z imeni borcev (foto: R. Pamić).

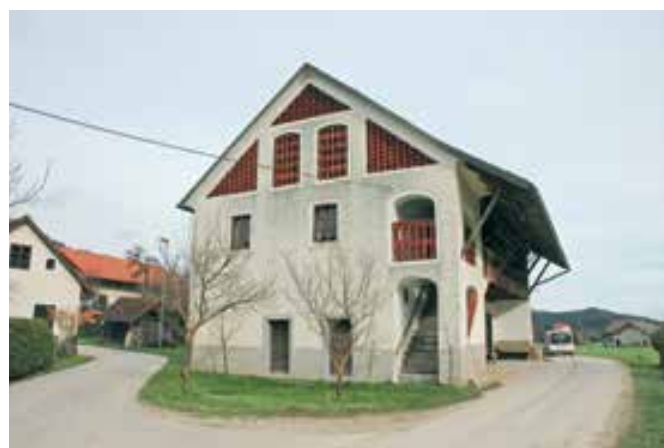
Gornji Grad, gospodarsko poslopje pri hiši Prod 41 pred menjavo stavbnega pohištva, november 2018 (foto: B. Klanšek)

V letu 2019 je bil obnovljen pritlični del gospodarskega poslopja, ki je spremenil namembnost in je bil preurejen v bivanjski del. Zamenjano je bilo dotrajano stavbno pohištvo, na severni fasadi pa je bila z dovoljenjem izvedena večja fasadna odprtina, ki bo omogočala izhod na teraso. S severne fasade je bila zato odstranjena tudi naknadno postavljena lesena lopa. Gospodarsko poslopje je sicer ohranilo zunanjo podobo, postopoma pa je predvidena njegova celostna obnova. Odgovorna konservatorica je bila Barbara Klanšek, obnovo pa je investirala lastnik objekta.

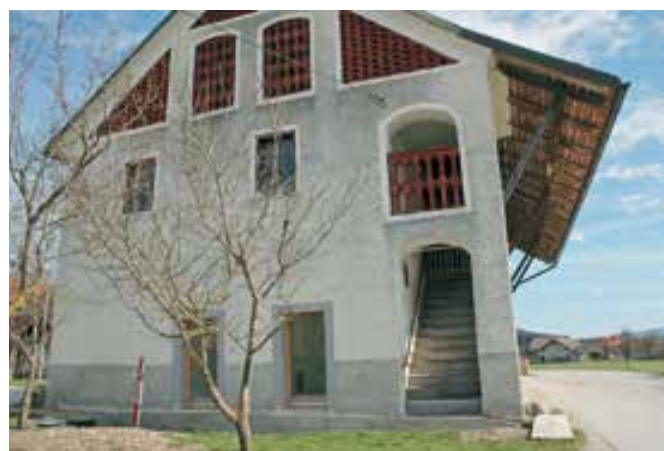
Gornji Grad, gospodarsko poslopje pri hiši Prod 41, zamenjano stavbno pohištvo v pritličju, marec 2020 (foto: B. Klanšek)

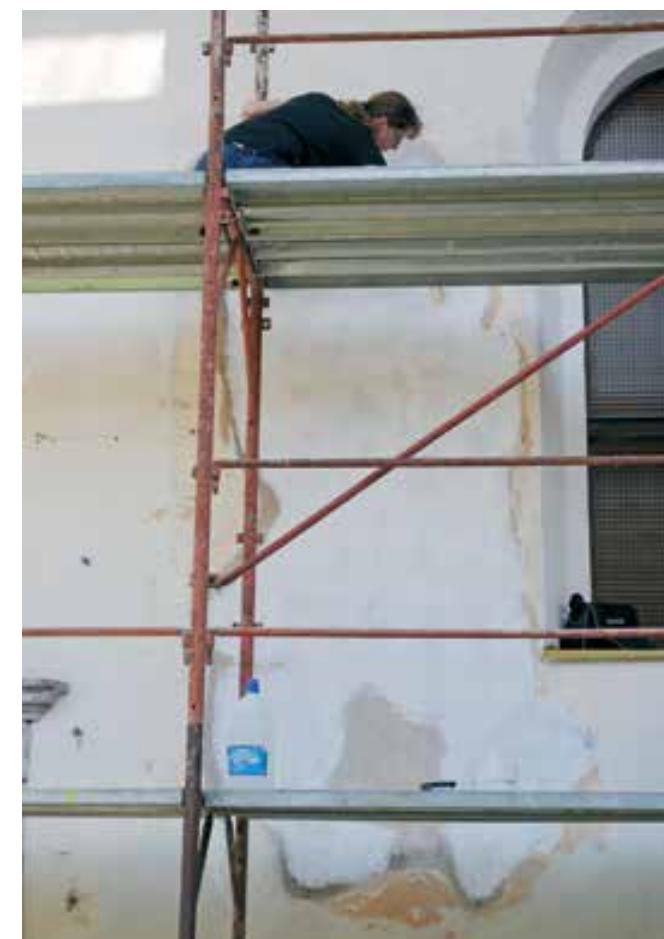
V arhivu ZVKDS, OE Kranj, hranimo tudi fotografije iz časa prenove fasade leta 1998. Ob primerjavi stanja na terenu leta 2020 ter arhivskih fotografij iz let 1998 in 1975 smo ugotovili, da freska rapidno propada, kar nas ni presenetilo. Sprejeta je bila odločitev, da se ostanki zaščitijo in prekrijejo z ometom. Restavratorski center ZVKDS je financiral izvedbo zaščite. Dela sta izvedli zunanji izvajalki Jerneja in Mojca Kos iz podjetja Restavratorstvo in zidarstvo Kos, d. o. o. Med deli je bilo odvzetih pet vzorcev ometov s pigmenti, ki so shranjeni v Restavratorskem centru.

Hotemaže, cerkev sv. Urha, izvedba zaščite freske (foto: Jerneja Kos)

Na gotski omet je bil nanesen premaz Ciklododekana, armiran z gazo, preko tega pa je bila nanescena še ena plast z dodanim granulatom za boljši oprijem apnenega beleža. Čez tako zaščiteni fragment je bil nanesen apneni belež

z dodanim granulatom v dveh plasteh, kar naj bi olajšalo oprijem končnega ometa.

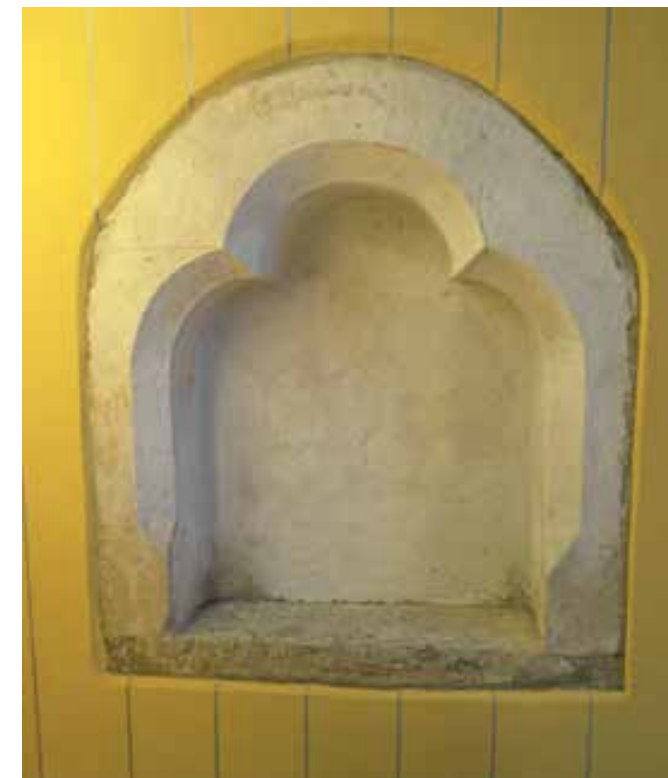
Ilirska Bistrica, cerkev sv. Petra, novoodkrita gotška sedilija v južni steni prezbitarija (foto: M. Osojnik)

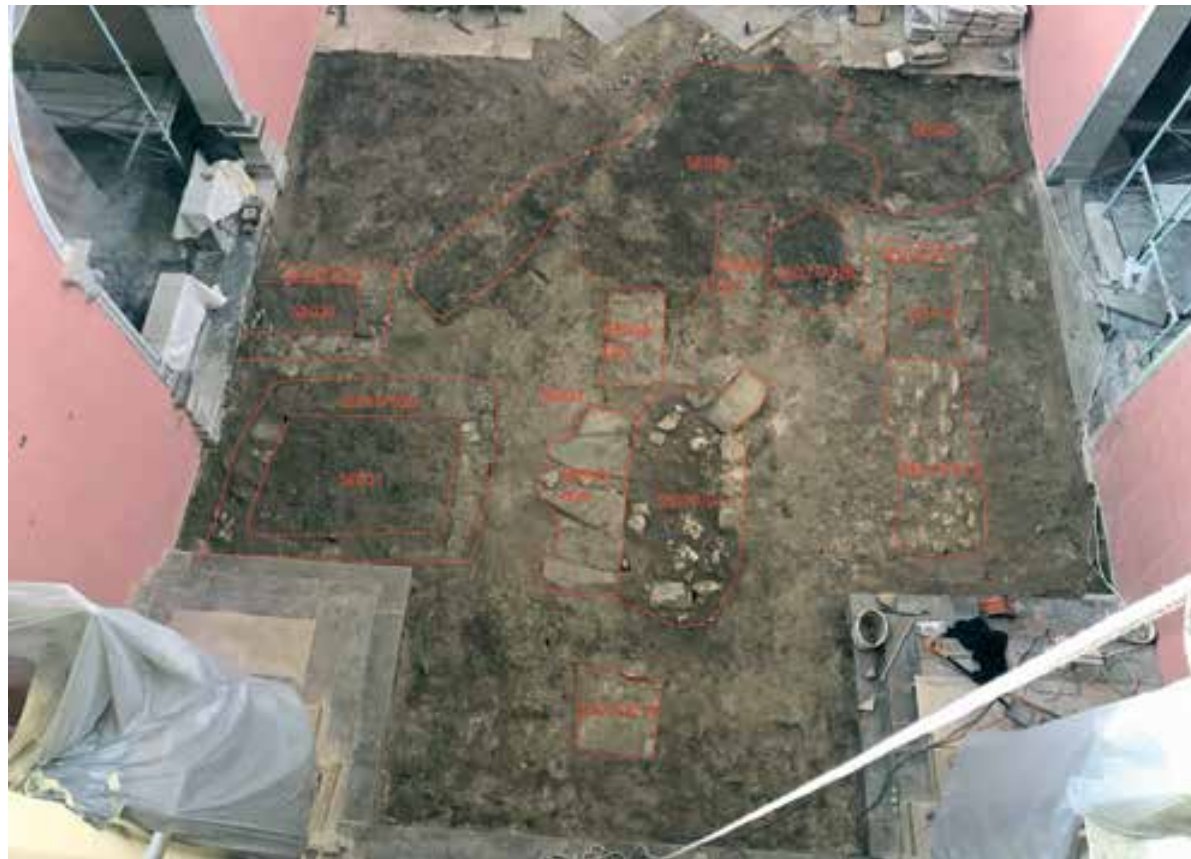
Ilirska Bistrica, cerkev sv. Petra, pogled na grobne ostanke in plasti v osrednjem delu ladje cerkve (foto: Matevž Lavrinc, s. p.)

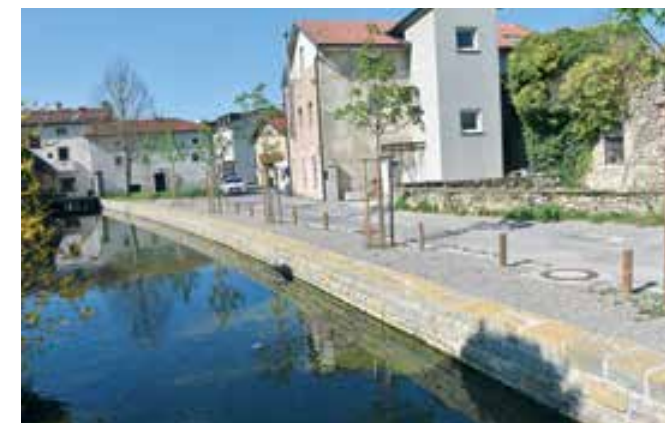
Ilirska Bistrica, na novo utrjeni bregovi Bistrice in zasajen drevored (foto: E. Belingar, 2020)

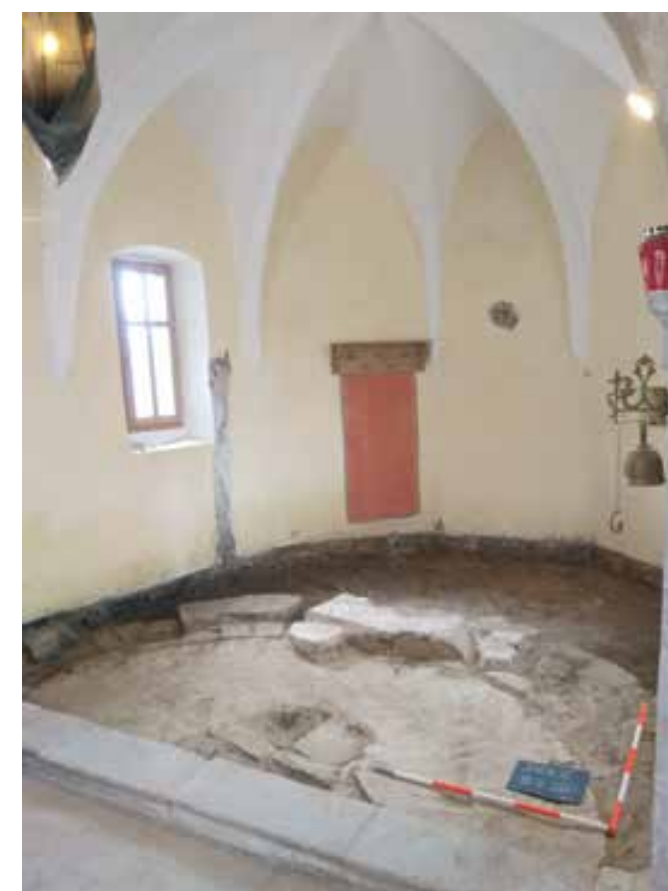
Javorje pri Obrovu, cerkev sv. Janeza Evangelista, pogled na ostanke apsida (foto: Anja Fabčič)

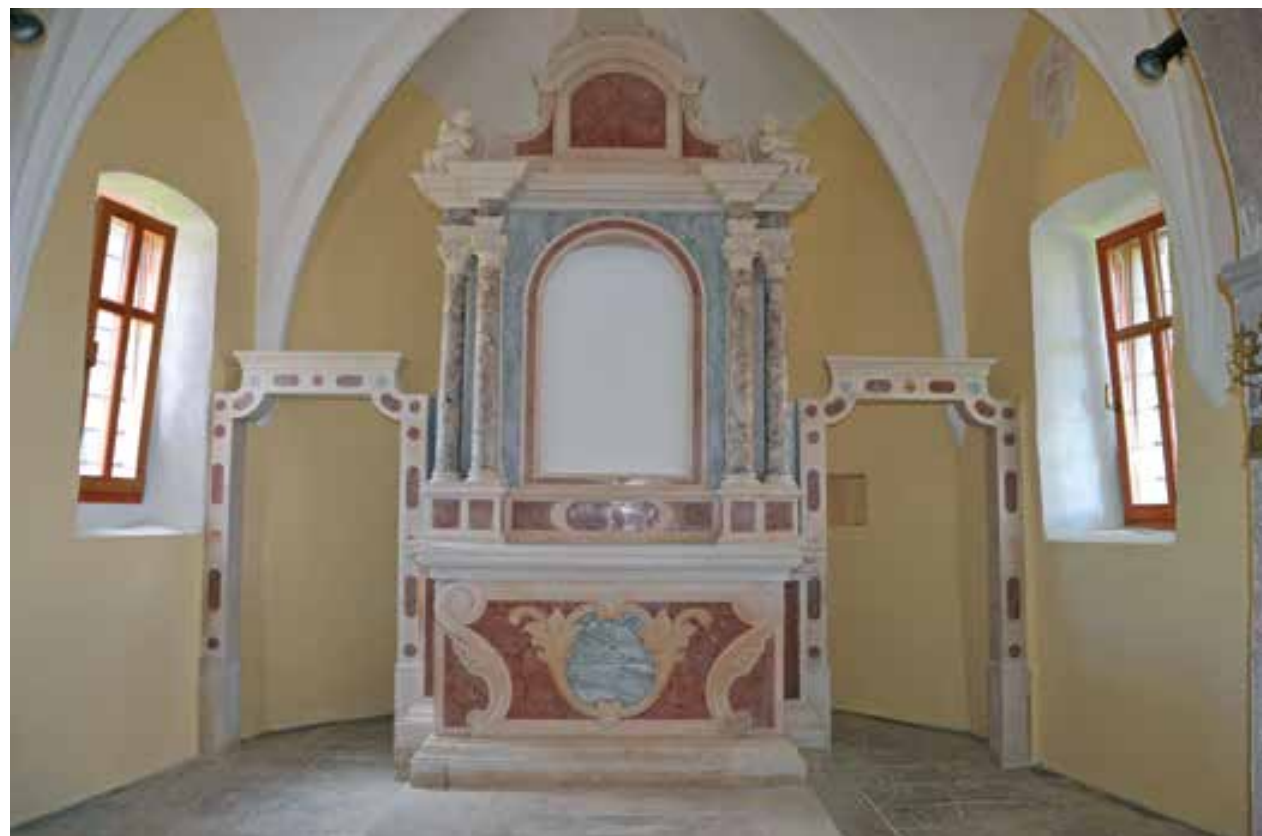
Javorje pri Obrovu, cerkev sv. Janeza Evangelista, pogled na prezbitirij z oltarjem po končani obnovi (foto: M. Bensa)

(debeline 8 mm) in v temelj še eno plast mreže. Beton smo nato premazali z *Ibitolom*. Kamnite dele oltarja smo očistili z amonijevim karbonatom. Demontirane kose smo na novo prilepili z epoksidno smolo, fuge pri intarzijah pa zapolnili z modelirno maso Stonit, v katero smo dodali pigmente v prahu, da bi dosegli ustrezno barvo. Dotrajane železne kline smo nadomestili z nerjavečimi. Kamnite elemente smo na mestih, kjer so bili poškodovani, zamenjali s podobnim kamnom. Večje razpoke smo spojili z nerjavečimi spojki in zalepili z lepilom za kamen, v katerega sta bila dodana beli cement in svetla mivka. Notranji del oltarne menze smo zapolnili z opeko in ometali z apneno malto, vrh menze in oltarno steno pa povezali z mrežo. Hrbtno steno oltarja smo zidali z opeko modular in spojili z armaturo v temelju. V hrbtno steno smo za ojačitev zalili še dva stebra v višini 230 cm in ju spojili z armaturo v temelju. Kamnite elemente zgornjega pokončnega dela oltarja smo z nerjavečimi spojki povezali v hrbtno steno in zazidali z apneno malto z dodatkom belega cementa. Celotno hrbtno steno oltarja smo nato ometali z grobo in fino malto.

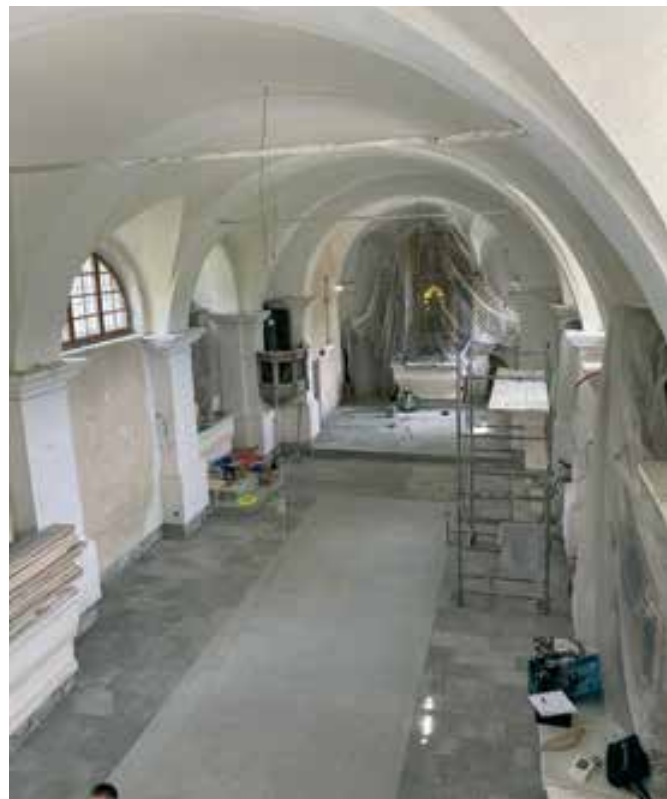
Jereka, cerkev sv. Marjete, notranjost cerkve med obnovo (foto M. Remškar)

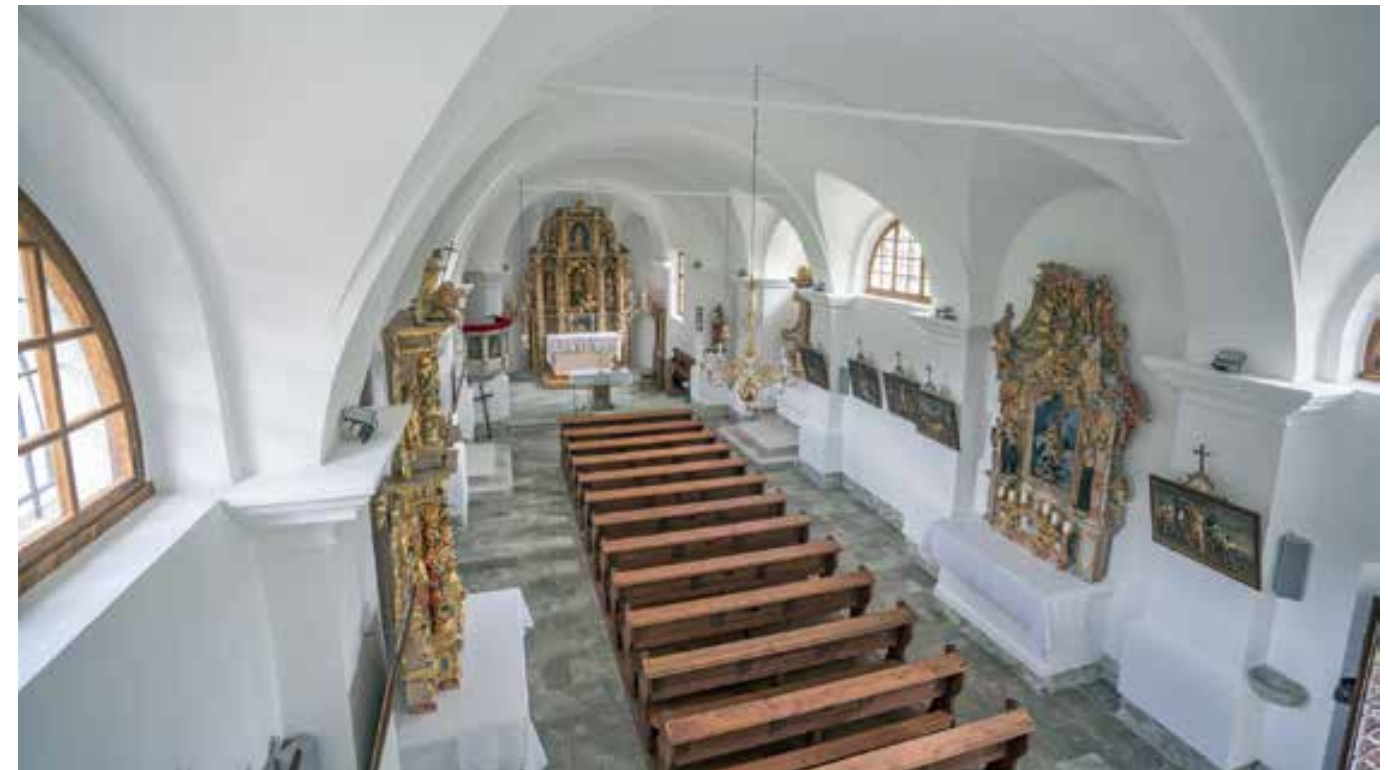
Jereka, cerkev sv. Marjete po obnovi (foto: Mojca Odar)

V cerkvi so izvedli novo elektroinstalacijo. Delno je bil odstranjen star omet, sanirane so bile razpoke v stenah in stropu. Zidarsko krpanje in pleskanje cerkve je bilo izvedeno z materiali Röfix, serija Reno. Cerkev je bila prebeljena z rahlo tonirano belo barvo, glede na predhodno izvedene raziskave beležev. Za odstranjeno spovednico so se pokazali ohranjeni šivani vogali nekoč samostojnega zvonika. Dekorativne

Temeljito so bila popravljena termalna okna v ladji ter okna v prezbiteriju in zakristiji. Ohranjena so bila stara nasadila iz 18. stoletja, za okvirje pa so bili uporabljeni ostanki zdravega lesa starega stopnišča v zvoniku, ki je bil leta 2019 odstranjen in nadomeščen z novim. Vsa stara valjana stekla iz 18. stoletja, ki so se lahko ohranila, so bila uporabljena za zasteklitev prezbiterija. Manjkajoča valjana stekla so bila dopolnjena z verjetno mlajšimi valjnimi stekli iz oken v gradu Brdo.

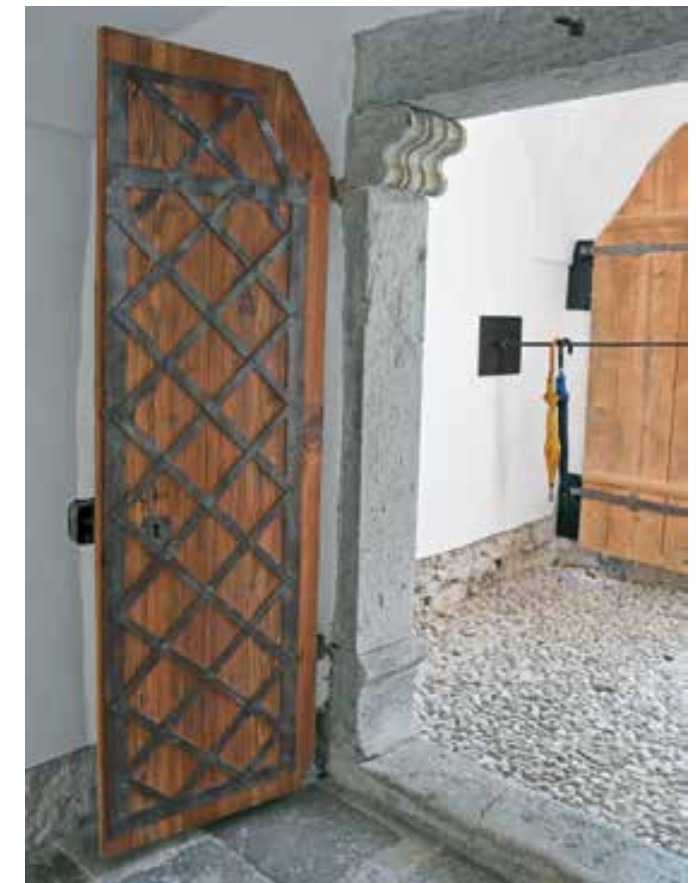
Jereka, cerkev sv. Marjete, restavrirana vrata in tlak v zvoniku (foto: Jon Grobovšek)

Tlak je bil urejen tudi v zakristiji. Po odstranitvi dotrajanega lesenega poda se je pokazal dobro ohranjen opečnat šesterokotni tlak, ki je bil očitno namerno položen v izmenjajočih se svetlejših in temnejših tonih. Ta je bil odstranjen, temeljito očiščen in položen nazaj. Urejen je bil tudi kamniti tlak iz mačjih glav v lopi pod zvonikom.

Restavrirana so bila južna in zahodna vhodna vrata ter vrata iz ladje v lopo pod zvonikom. Konservirana je bila stara ohranjena prednja stranica klopi iz leta 1705, ki je danes prezentirana v cerkvi. Stara zakristijska omara je bila slabo ohranjena, zato je bilo lice omare z intarzijo z zadnje strani stanjšano in se je preneslo na novo omaro, ki je posnetek stare. Izvedeni so bili nova vrata s kora v zvonik in zakristijo ter nov podest pri glavnem oltarju. Izdelane so bile nove klopi.

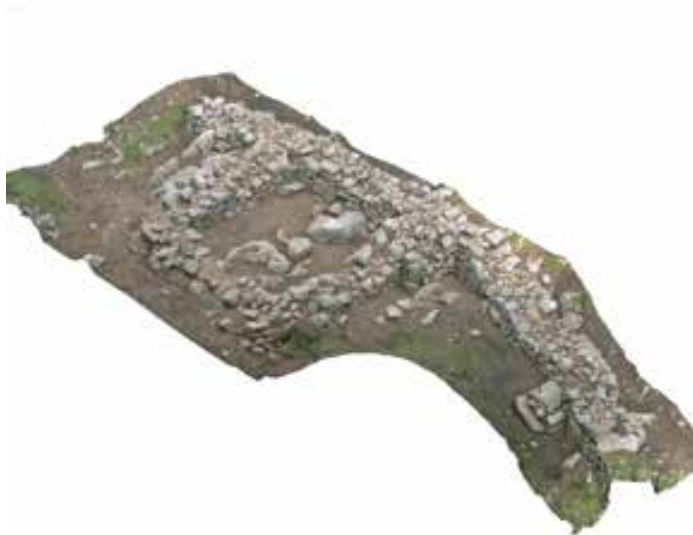
Jerinov Grič, zaporni zid na Smrekovcu (stolp 44), pogled na izkopani stolp in dele zapornega zidu in stolpa (foto: Matjaž Mori)

Raziskava je potekala v okviru mednarodnega projekta *Claustra+*, na območju stolpa 44, ki je bil v letu 1962 v celoti izkopan. Naše delo je obsegalo čiščenje gozdnega humusa in vegetacije, odstranili smo tudi nekaj plasti deponij, ki so ostale od prejšnjih izkopavanj. Očiščeni stolp in del zapornega zidu smo dokumentirali in naredili stavbno analizo. Stolp in zaporni zid sta bila grajena hkrati, na nekaterih mestih so grajeni elementi povezani skupaj. Notranjost stolpa je 3 x 3 m. Zidovi so visoki od 0,10 do 1,10 m, njihova širina je od 0,90 do 1 m. Del zapornega sistema so tudi z apnenčevimi klesanci in lomljenci grajeni nosilci za lesen mostovž. Ti so značilni na predelih alpskih zapor, kjer je zaporni zid širok do enega metra in po njem ni mogoče hoditi, tako je tesno ob njem narejena konstrukcija za leseni mostovž. Dokumentirali smo tri pravokotne nosilce, ki so bili v višino ohranjeni od 0,25 do 1,10 m. Nosilca na zunanji vzhodni in zahodni strani stolpa sta bila grajena skupaj s stolpom in zapornim zidom, v dolžini 1,10 m, s širino 0,40 m. Tretji nosilec je od vzhodnega zidu stolpa oddaljen 4,20 m in je grajen hkrati z zapornim zidom (1,10 x 0,90 m).

S konservatorsko-restavratorskimi deli so bile zidane ostaline nato utrjene in so sedaj prezentirane *sub divo* oziroma na prostem.

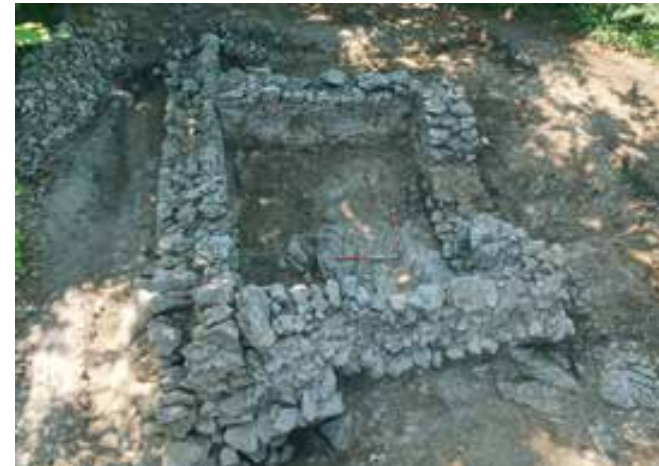
Jerinov Grič, zaporni zid na Smrekovcu (stolp 52), pogled na dele zapornega zidu in stolpa, pogled proti severovzhodu (foto: M. Mori)

Tesno ob zapornem zidu in stolpu so bile sipke maltne plasti ostankov zidnega ometa (SE 012, SE 016, SE 019, SE 022–025). Na jugozahodnem zunanem delu stolpa, ob zidu SE 006 je na ruševinski maltni plasti (SE 012) ležala pušična ost (PN 1). Maltne plasti so prekrile grobe ruševine, ostanki zidov (SE 017, SE 020, SE 003).

Z raziskavami na stolpu 52 smo dopolnili znanje o načinu gradnje rimskega zapornega sistema. Stolp, ki je bil grajen hkrati z zapornim zidom, je deloval skupaj z lesnim mostovžem, ki je bil na notranji strani zapore. Dejanska višina zapornega zidu nam ni poznana, verjetno je bila hodna površina ob stolpu – mostovž – zavarovana s prsobranom.

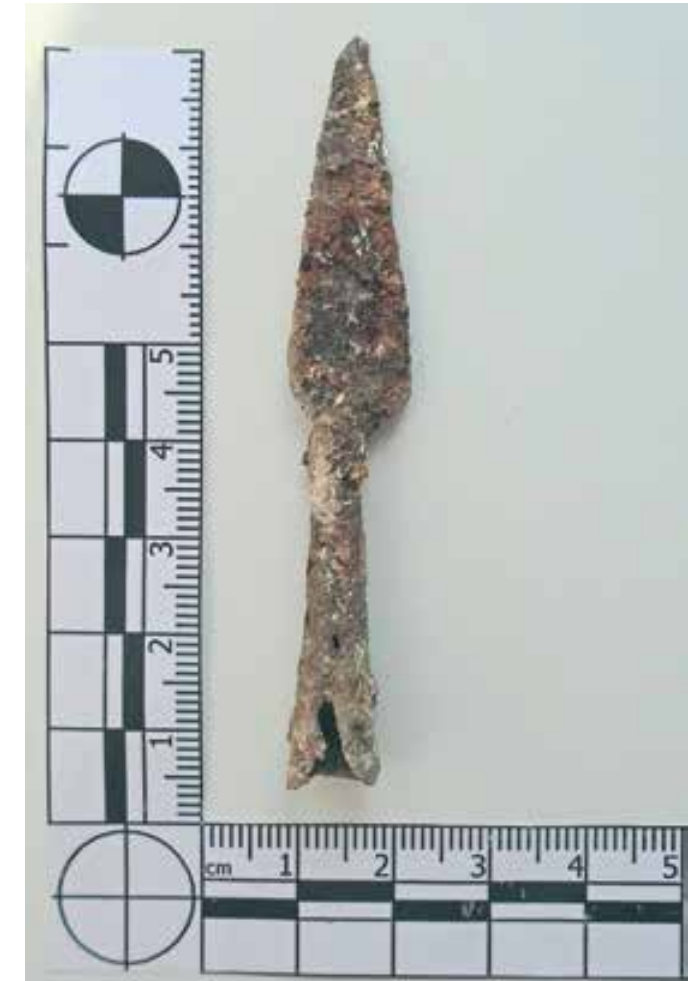
Jerinov Grič, zaporni zid na Smrekovcu (stolp 52), pušična konica PN 1 (foto: M. Lavrič)

Pri arheoloških raziskavah najdišča smo od drobnega gradiva odkrili železno pušično konico, dolgo 7,7 cm in težko 7 g, ki jo lahko uvrstimo med preproste listaste puščice s tulom za nasaditev okroglega preseka (Radman Livaja, 2004). Odkrita je bila v sipki ruševinski maltni plasti ob južnem zidu stolpa. Časovno se takšne pušične konice pojavljajo od prazgodovine do srednjega veka (Radman Livaja, 2004), tako lahko najdeno konico uvrstimo v čas Alpskih zapor – *Claustra Alpium Iuliarum*, torej v čas pozne antike. Radiokarbonska datacija vzorca oglja v severovzhodnem vogalu stolpa 52, tik nad hodno površino, umešča stolp med leti 174 in 341 n. št. (Bronk Ramsey, 2017; Reimer et al. 2013).

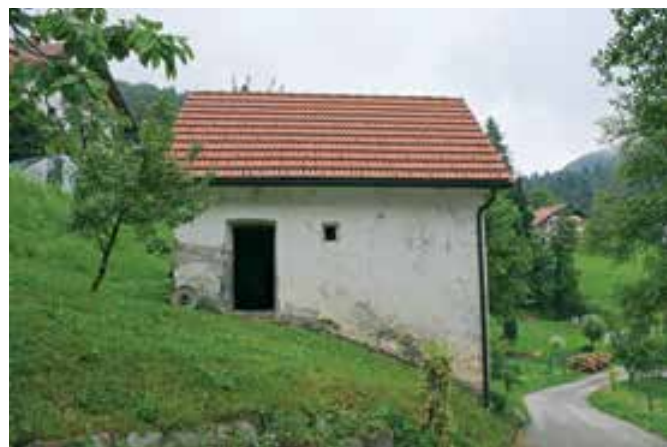
Jesenica, kašča pri Brecu pred celovito obnovo (foto: A. Ščukovt, 2019)

Tako imenovana *klet pri Brecu* je dominantna kašča, ki stoji na istoimenski domačiji v naselju Jesenica v Občini Cerkno. Nadstropna kašča z obokano kletjo, leseno talno in stropno konstrukcijo in na podstrešju s tlakom, izvedenim iz ilovice, je pozidana iz lokalnega kamna. Kaščo pokriva simetrična dvokapna streha z opečno kritino. Strešni napušči so kratki in ometani. Kašča v prostoru izstopa po tipološkem, zgodovinskem, likovnem in pričevalnem pomenu. Način njene gradnje je povezan z velikostjo posestva in ekonomskim položajem gospodarja. Klet se ponša z ohranjeno originalno

Ker je bilo v zadnjem desetletju gradbeno stanje kašče vse slabše in je stenska poslikava propadala, se je lastnik odločil, da bo kaščo obnovil. V lanskem in letošnjem letu so bila opravljena vzdrževalna dela z večjimi konservatorsko-restavratorskimi posegi, ki jih je odlično opravil lokalni restavrator pod konservatorsko-restavratorskim nadzorom odgovorne konservatorke oz. restavratorke ZVKDS, OE Nova Gorica. Najprej so bili utrjeni temelji in stene kašče ter izvedena je bila drenaža, prostor pri vhodu v kletne prostore pa je bil na novo tlakovan s kamnitimi ploščami iz lokalnega okolja.

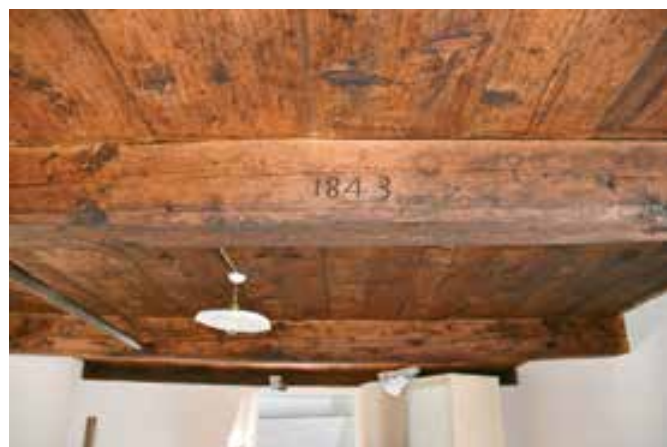
Jesenica, v tram vrezana letnica 1843 v pritličju kašče (foto: A. Ščukovt, 2019).

materialno substanco na zunanščini in v notranjosti. Kašča je potisnjena v breg in ima pravokoten tloris. Vse tri etaže imajo enocelično tlorisno zasnovo. Sklepamo, da je bil objekt prvotno pritlična stavba, verjetno pokrita s slamnato kritino. V tram vrezana letnica 1843, pri obnovi kašče ugotovljene sledi vhodnih vrat na severni fasadi in iz notranje strani v zazidano odprtino vzdana lesena stenska omarica pričajo, da so kaščo povišali. Ker pa objekt ni namenjen bivanju, v njegovih prostorih zadostuje minimalna osvetlitev s t. i. prezračevalnimi linami, ki so jih zaradi preprečevanja vdora živali zamrežili. Line so pravokotne oblike. Lesena vhodna vrata v pritličju, nadstropju in na podstrešju objekta so zelo nizka, v višino merijo od 142 do 150 cm. Fasade kašče so ometane, krasijo pa jih naslednji elementi: polno izvedena masivna vrata, kamniti okenski okvirji v pritličju in stenska poslikava v nadstropju zahodne fasade.

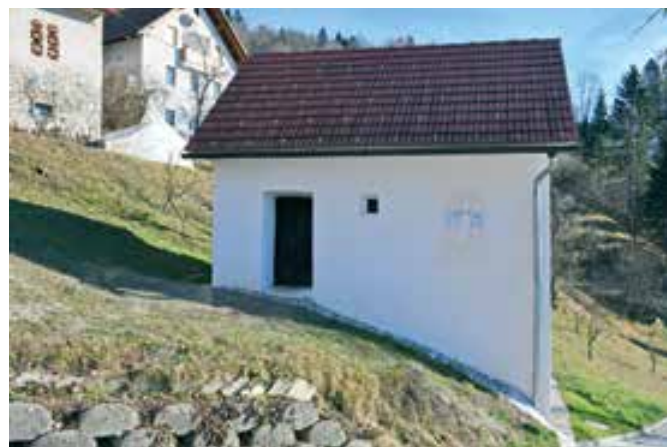
Jesenica, kašča pri Brecu po obnovi (foto: A. Ščukovt, 2019)

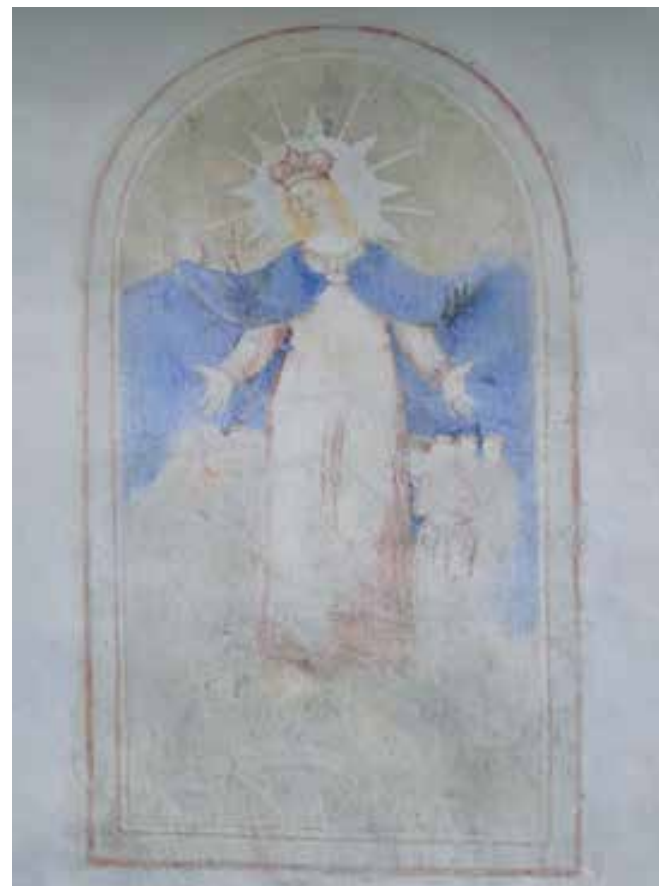
Jesenica, kašča pri Brecu, restavrirana stenska poslikava (foto: M. Bensa, 2019)

Stenska poslikava na kašči pri Brecu je izvedena v secco tehniki. Predstavlja upodobitev ženske figure s krono in razprtimi plaščem. Zaradi slabega stanja slikarije v njenem podnožju je težko določiti, ali gre za motiv Device Marije Zavetnice ali sv. Uršule. Razlika v motiviki je, da Devica

Restavrator Zoran Flander je na vseh fasadah utrdil še slabe omete, izvedel tankoslojni apneni omet in fasade prebelil s toniranim apnenim beležem. Nazadnje se je lotil še utrjevanja in restavriranja stenske poslikave. Ta je bila v izredno slabem stanju, barvna plast se je na površini večinoma izbrisala, še ohranjeni deli so se brisali in luščili, omet pa je bil večinoma brez prvotnega veziva. Poslikava je bila izvedena najverjetneje v secco tehniki. V okviru redne dejavnosti je konservatorka-restavratorka ZVKDS, OE Nova Gorica, celotno stensko poslikavo utrjevala s pomočjo izvajalca z naslednjimi postopki. Najprej je bilo treba utrditi omet v globini, zato smo pripravili 1-odstotno disperzijo kalcijevega hidroksida v izopropanolu (nanokalk) in jo nanegli s čopičem čez japonski papirj, pribl. 1 l na 1 m². Za boljšo penetracijo smo takoj potem celotno površino prekrili z oblogo celulozne kaše Arbocell 200, namočene v destilirani vodi za 2 uri. Dan pozneje smo s pršilnikom še enkrat nanegli 1-odstotni kalcijev hidroksid in opazili, da je površina še vpijala raztopino. Da bi zagotovili boljšo stabilnost ometa v slabih vremenskih razmerah, smo se odločili za dodatno utrjevanje z najnovejšo anorgansko metodo z amonijevim oksalatom in diamonijevim fosfatom. Pripravili smo raztopino 50 g amonijevega oksalata in 150 g diamonijevega fosfata v 4 l destilirane vode ter ji dodali 5 % benzalkonijevega klorida

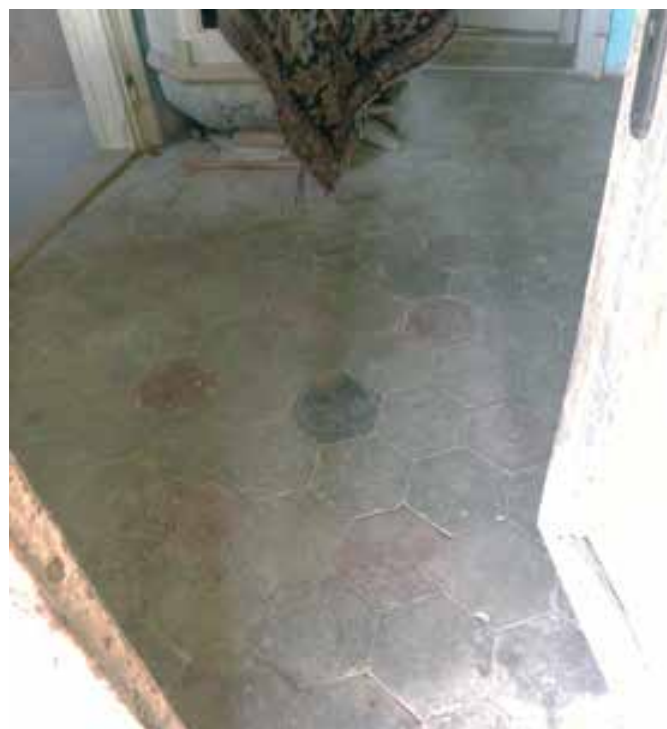
Kančevci, stara šola, v veži ohranjen prvotni betonski tlak v obliki satovja, marec 2016 (foto: S. Vešligaj)

profiliranimi okenskimi okvirji, šivani robovi ter profiliran strešni venec. Enoramno stopnišče z zahodne fasade vabi v vežo z značilnimi betonskimi tlakovci v obliki satovja. Od tod so dostopni večja in manjša učilnica ter kuhinja. Slednja meji na manjši prostor, ki se je nekdanje uporabljal kot stanovanje za učitelja. Iz ozkega hodnika iz kuhinje vodita stopnišči v podstrešni in obokani kletni prostor. Slednji zavzema v tlorisu le severno polovico šole.

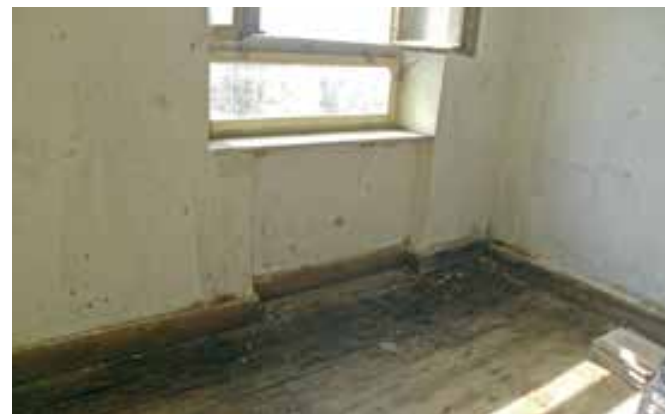
Kančevci, stara šola, dotrajane lesene podnice v bodočem razstavnem prostoru, marec 2016 (foto: S. Vešligaj)

Uspešno zaključenim posegom na strehi je sledila obnova stavbnega pohištva, in sicer tako notranjega kot zunanega. Pred začetkom navedenih del je strokovni sodelavec restavrator Bine Kovačič opravil restavratorske raziskave stavbnega pohištva. Na podlagi izsledkov so bile podane smernice za obnovo oz. izdelavo novega stavbnega pohištva, ki ga je bilo treba zaščititi z ustreznimi lazurnimi premazi za les na vodni osnovi. Istočasno je potekala obnova dveh manjših prostorov v severovzhodnem delu stavbe. Tisti, ki

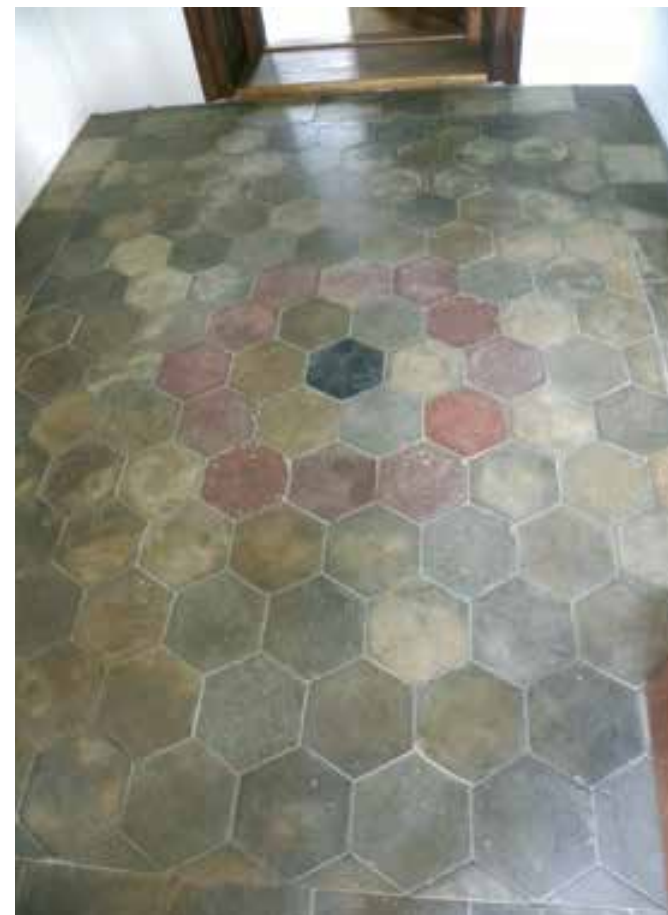
Kančevci, stara šola, obnovljen betonski tlak v veži, april 2020 (foto: S. Vešligaj)

odstranjen in začasno deponiran betonski tlak. V ta namen je bil izveden estrih kot podlaga za rekonstrukcijo tlaka.

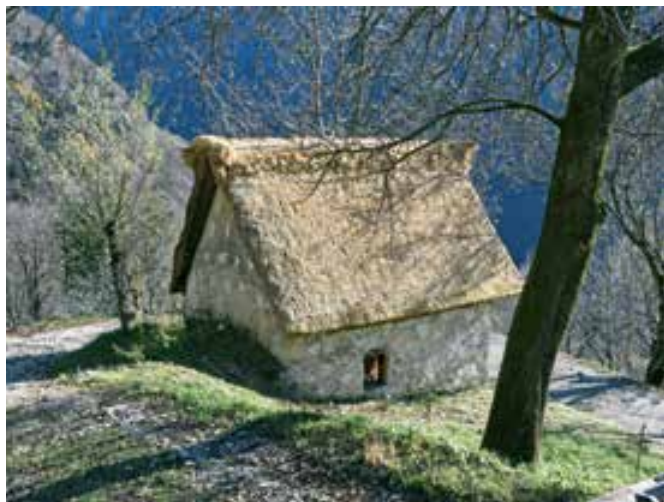
Sadna sušilnica na domačiji pri Francu v Kneških Ravnah z novo slamnato kritino (foto: A. Ščukovt, 2020)

Sadna sušilnica, *pajštva*, v kateri jeseni sušijo hruške, stoji zaradi požarne varnosti nekaj deset metrov pod gručo stavb. Pajštvo pokriva dvokapna streha s slamnato kritino. Ob rednem spremljanju stanja vseh gospodarskih objektov, ki imajo status kulturnega spomenika lokalnega pomena, smo ugotovili, da je slama na zahodni strešini pajštve poškodovana. Poškodbe je povzročila jelenjad ali kuna, ki jim je bila slama za hrano. Da bi preprečili zamakanje v stavbo, smo Ministrstvo za kulturo zaprosili za interventna sredstva.

Z novimi posegi smo sledili cilju, da bi se uporabila historična kritina. Sadna sušilnica je ponovno prekrita s slamo, ki jo je lastnik pajštve, g. Slavko Šorli, položil na podlagi prakse in večine prekrivanja, ki je tipična za prekrivanje tovrstnih streh s slamo na tem območju.

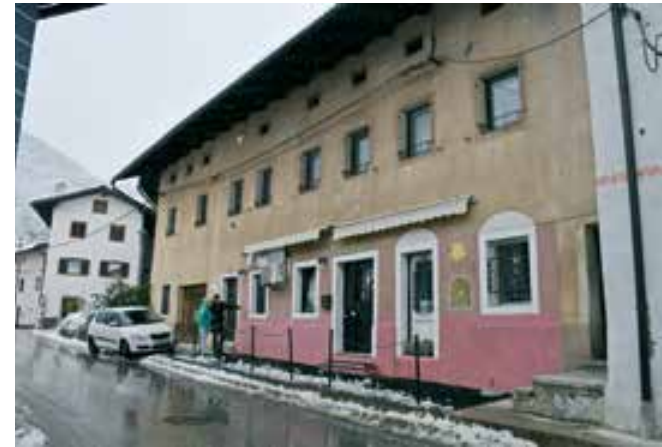
Kobarid, Gregorčičeva 23, stanje pred posegi (foto: A. Ščukovt, 2018)

Hiša Gregorčičeva 23, kjer se je z urbanističnega vidika v tem delu Kobarida ohranila najstarejša poselitev, stoji v stavbnem nizu preostalih stanovanjskih stavb. Je pravokotnega tlorisa, enoetažna in pokrita z dvokapno streho, ki je nad vhodno fasado podaljšana v napušč. Hiša je osemosna. Lastnika sta jo po celoviti obnovi notranjosti, začeti v letu 2018 in zaključeni v letu 2019, spremenila v Hostel. Glavno fasado hiše pa sta očistila neustreznih recentnih predelav.

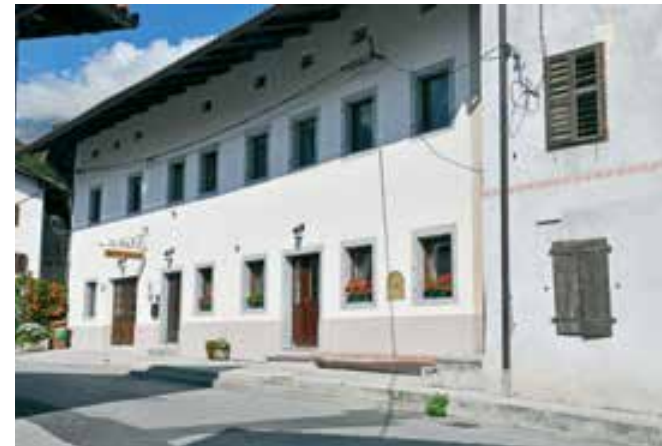
Kobarid, Gregorčičeva 23, stanje po obnovi (foto: A. Ščukovt, 2019)

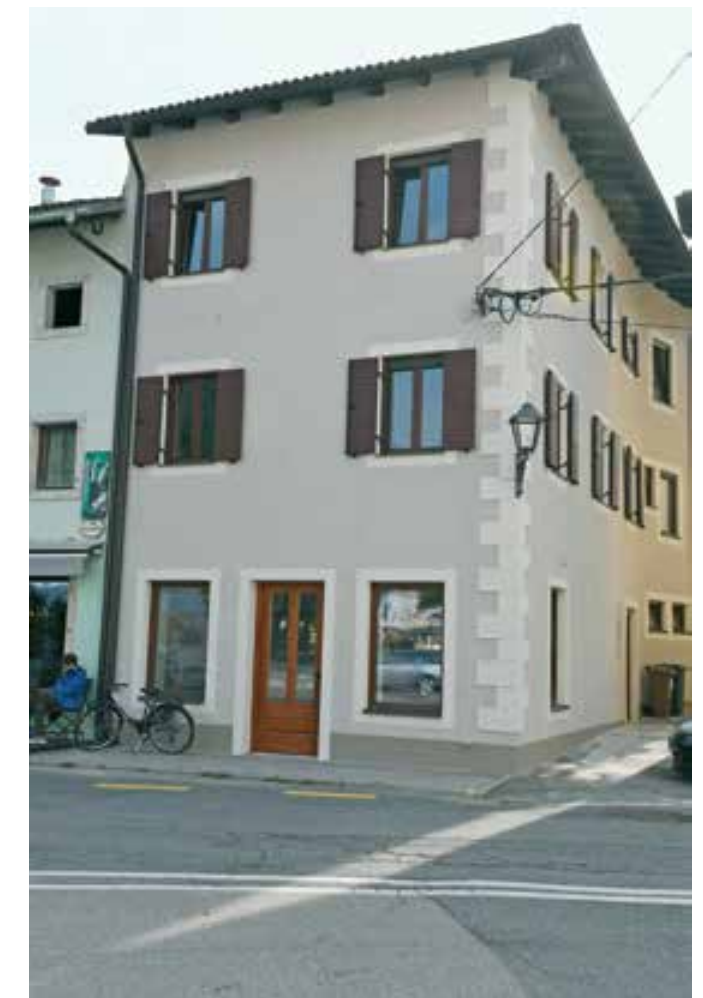
Kobarid, Trg svobode 9, stanje po obnovi (foto: A. Ščukovt, 2020)

plitkimi dvokapnicami in korčno kritino. Vhodna pročelja stavb ščitijo široki strešni napušči, ki so pogosto opremljeni s planetami velikosti 12 x 25 cm na letvah. Planete tudi krasijo raznovrstni z apnom pobarvani vzorci. Okenske odprtine stavb so umeščene v oseh, obdajajo jih kamniti ali v ometu ter tudi z barvo izdelani okvirji. V likovnem oblikovanju stavb in njihovem krašenju, še zlasti v umetno izdelanih portalih in preostalem fasadnem okrasju, kot so stenske slikarije in šivani rob, pa se zrcali še lokalna ustvarjalnost. Hiša Trg svobode 9 stoji v izteku Volaričeve ulice in nizu stavb na vzhodnem robu kobarškega trga. Stavba je dvoetažna in z vhodno fasado gleda proti trgu. Lastnik je leta 2020 uredil pritličje objekta in vanj umestil javno funkcijo. Saniral je fasadni omet in prebarval pročelje hiše po barvni študiji, ki jo je izdelala spomeniška služba. V sklopu obnovitvenih del je bil v podnožju zahodne in južne fasade dopolnjen šivani rob, ki je bil pred obnovo od tal prekinjen na višini okrog 1,5 metra.

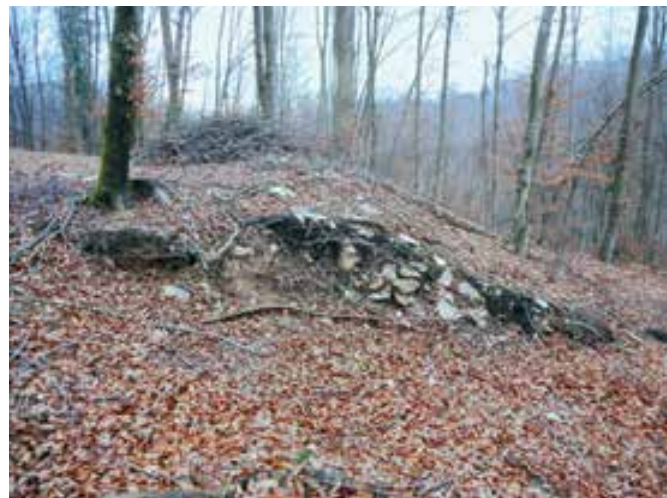
Koglo, arheološko najdišče Žinga, ostanki kamnitega zidu v zemljenem nasipu (foto: B. Križ)

Na izstopajočem, z listnatim gozdom poraščenem hribu, ki leži južno od potoka Radulja, je opazen zemljen nasip, ki obkroža vrh hriba. V strojno izvedenem preseku za novo pot na južnem delu so se v profilu pojavili kamenje in sledovi malte, ki nakazujejo obzidje v zemljenem nasipu. Drobni najdb, ki bi podrobneje opredelile namen in datacijo obzidja, nismo našli, z malto grajeni zid pa nakazuje datacijo nastanka v prvem tisočletju ali pozneje. V neposredni bližini, oddaljeno 1,2 km, pa na nasprotni strani istega potoka stoji bizantinska trdnjava Velika Strmica, s katero bi verjetno lahko iskali določene povezave.

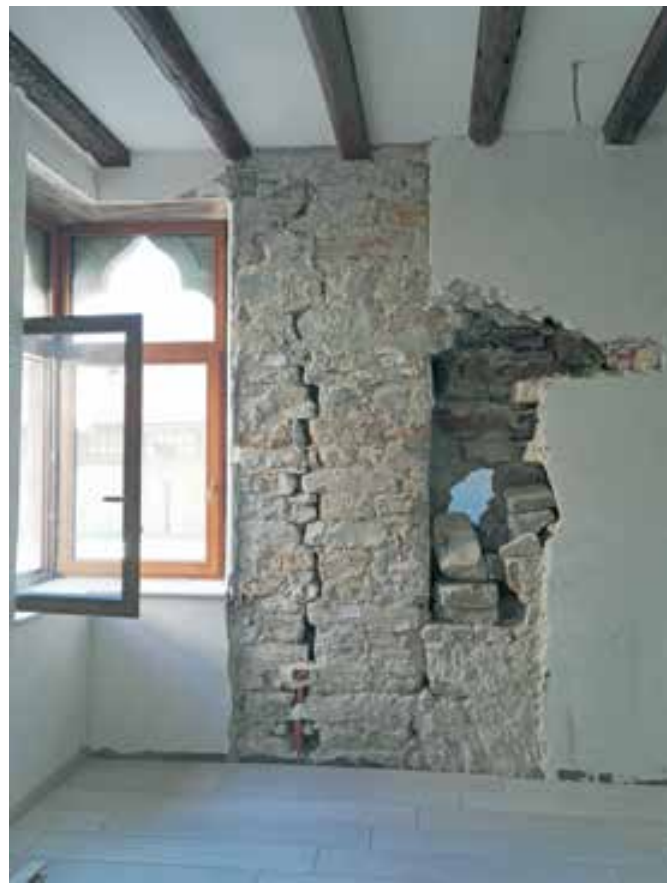
Koper, Ribiški trg 10, 11, med sondiranjem odkrita okenska odprtina z gotsko poslikavo (foto: N. Škrjanec, 2019)

ločuje oziroma povezuje sosednja objekta Ribiški trg 10 in 11. Romanski portal na južni steni objekta Ribiški trg 10 je desno od vhoda in je sestavljen iz kamnitih stranic iz več blokov ter lesene preklade z zazidano vratno odprtino. Kasneje zazidano okno s poslikavo je del severne stene objekta Ribiški trg 11. Za nadaljevanje sondiranja okenske odprtine je bilo treba polnilo iz kamnitih blokov postopno odstraniti do zgornjega zaključka odprtine, v globino pa do nekdanje zunanje stene, pri čemer je bilo ugotovljeno, da je desno stran okenske niše nadomestila kasnejša opečna zazidava dimnika. Najdeni fragment poslikave tako zajema pas leve stranice okenske špalete v širini 45–50 cm in višini 145 cm, ki se nekoliko nadaljuje v horizontalni liniji, domnevno gotski zaključek pa se žal ni ohranil. Rastlinski motiv je naslikan v dveh barvnih odtenkih: oker in obroba v črni barvi na tankem sloju apnenega ometa, izdelanem v dveh plasteh in zaglajenem. Omet je na posameznih mestih odstopal od nosilca, medtem ko so na barvni plasti sledi razpok, prask in ostanki cementnega obrizga. Obnovitvena dela na portalu so vključevala nivojsko prilagoditev zazidane odprtine s kamnitima stranicama, čiščenje reg in nanos tankega sloja apnenega ometa, ki ohranja teksturo zida. Na stranicah portala sta bila izvedena odstranjevanje nečistoč in ostankov cementnega obrizga ter dezinfekcija lesa. Restavratorka

Mira Ličen je fragment poslikave obšila z modificirano apneno malto in lokalnim injektiranjem votlih mest ter odstranila površinske nečistoče. Motiv poslikave je bil tudi prerisan na prosojno folijo. Zaradi namembnosti obnovljenih prostorov, med katere spada tudi prostor z ohranjenim fragmentom poslikave, za nastanitveno dejavnost je bila zaradi zagotavljanja zvočne izolacije med sobami okenska odprtina delno zazidana, okenska stranica s fragmentom pa je bila fizično zaščitena z osvetljeno stekleno pregrado, ki je integrirana v minimalistično oblikovano pohištvo. Najdba in prezentacija stavbnih detajlov v obnovljenem nizu stavb Ribiški trg 9, 10 in 11 v starem mestnem jedru Kopra sta znova potrdili in nadgradili že sicer bogato zgodovino tega pomembnega spomenika.

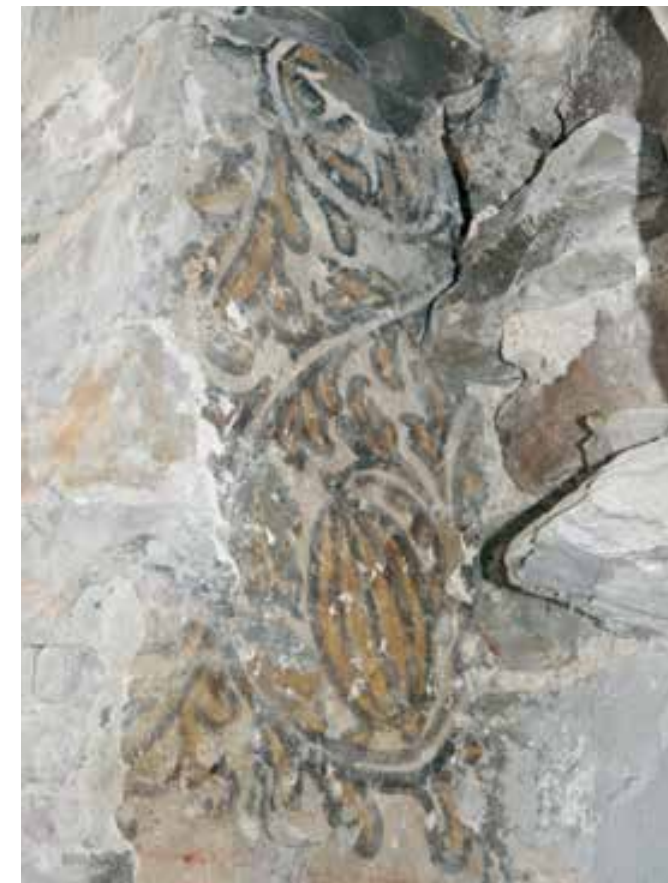
Koper, Ribiški trg 10, 11, detajl obšitega fragmenta s poslikavo (foto: M. Ličen, 2019)

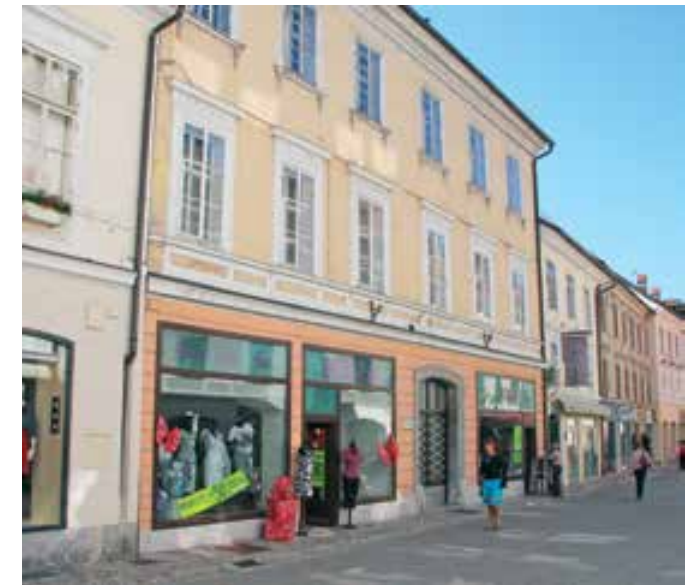
Kranj, fasada hiše Prešernova ulica 11 pred obnovo (foto: Bernarda Jesenko Filipič)

Ko je bil s fasade odstranjen preperel omet, je ZVKDS naredil izmere fasade s starejšimi fazami. Izkazalo se je, da so ornamenti pod napuščem in pod okenskimi okvirji narejeni iz terakote. Ko so bili ti očiščeni številnih barvnih premazov, smo lahko razbrali velikost posamezne ploščice ter zanimive zoomorfne in vegetabilne vzorce. Ploščice so bile pobarvane s hladno slonokoščeno belo in so imele naslikane črte v temno sivi barvi, ki so poudarile oblike. Med odbijanjem ometov sta odstopili dve konzoli pod okenskimi okvirji v prvem nadstropju. Ena je bila zaradi dotrajanosti nadomeščena z novo, narejeno kot odlitek iz gline.

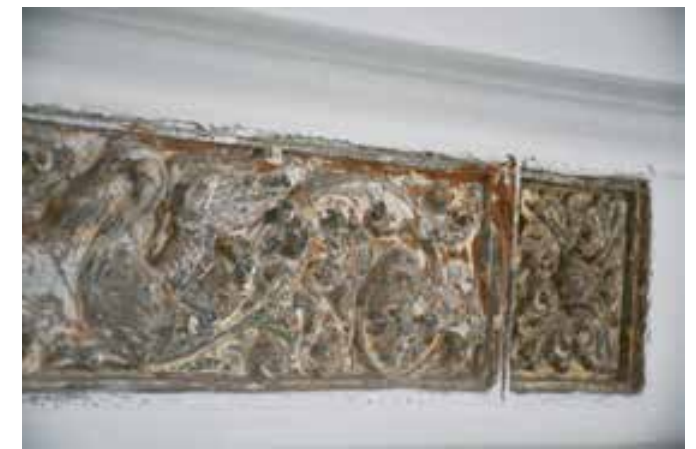
Kranj, hiša Prešernova ulica 11, primer glinene ploščice po čiščenju (foto: M. Remškar)
