Varstvo spomenikov poročila

55–56

Zavod za varstvo
kulturne dediščine Slovenije

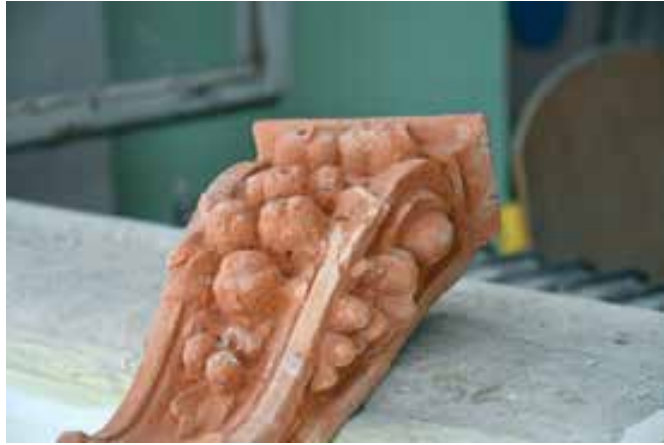
Kranj, hiša Prešernova ulica 11, odlitek nove konzole (foto: M. Remškar)

Ko je bil s fasade odstranjen preperel omet, je ZVKDS naredil izmere fasade s starejšimi fazami. Izkazalo se je, da so ornamenti pod napuščem in pod okenskimi okvirji narejeni iz terakote. Ko so bili ti očiščeni številnih barvnih premazov, smo lahko razbrali velikost posamezne ploščice ter zanimive zoomorfne in vegetabilne vzorce. Ploščice so bile pobarvane s hladno slonokoščeno belo in so imele naslikane črte v temno sivi barvi, ki so poudarile oblike. Med odbijanjem ometov sta odstopili dve konzoli pod okenskimi okvirji v prvem nadstropju. Ena je bila zaradi dotrajanosti nadomeščena z novo, narejeno kot odlitek iz gline.

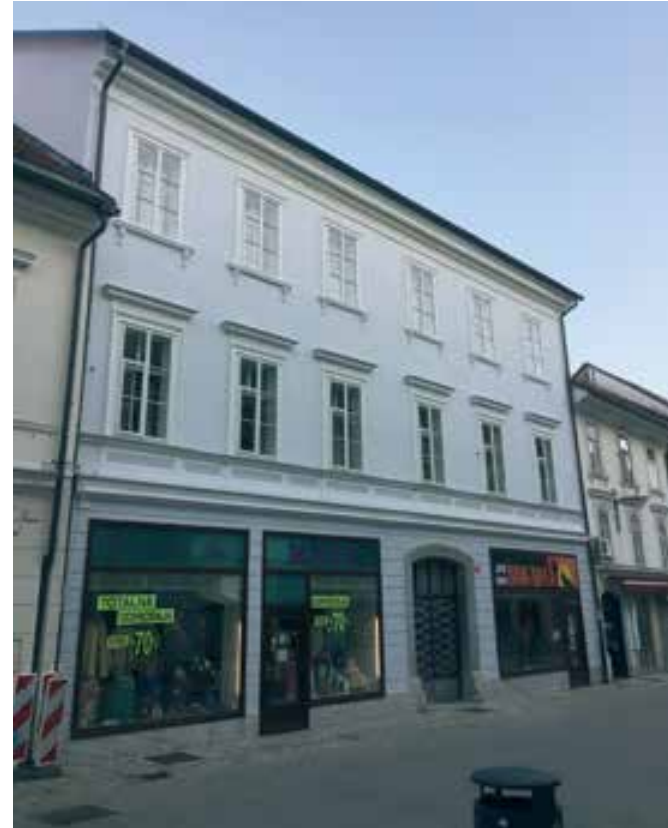
Kranj, hiša Prešernova ulica 11, fasada hiše z novo podobo (foto: M. Remškar)

Za končno prezentacijo smo določili svetlo sivo barvo z rahlim podtonom modre, ki je bila uporabljena v času, ko je hiša dobila svojo neoklasicistično podobo. Za sanacijo ometov so bili uporabljeni Rōfixovi materiali na osnovi apna, barva pa je bila iz Caparolove serije Histolith. Zamenjana so bila tudi okna, ki so posnetek dotrajanih škatlastih, dvokrilnih z vsemi detajli, vključno z manjšim krilom v desnih krilih. Izvajalec del je bilo podjetje Gradnje Moste, d. o. o., s podizvajalci.

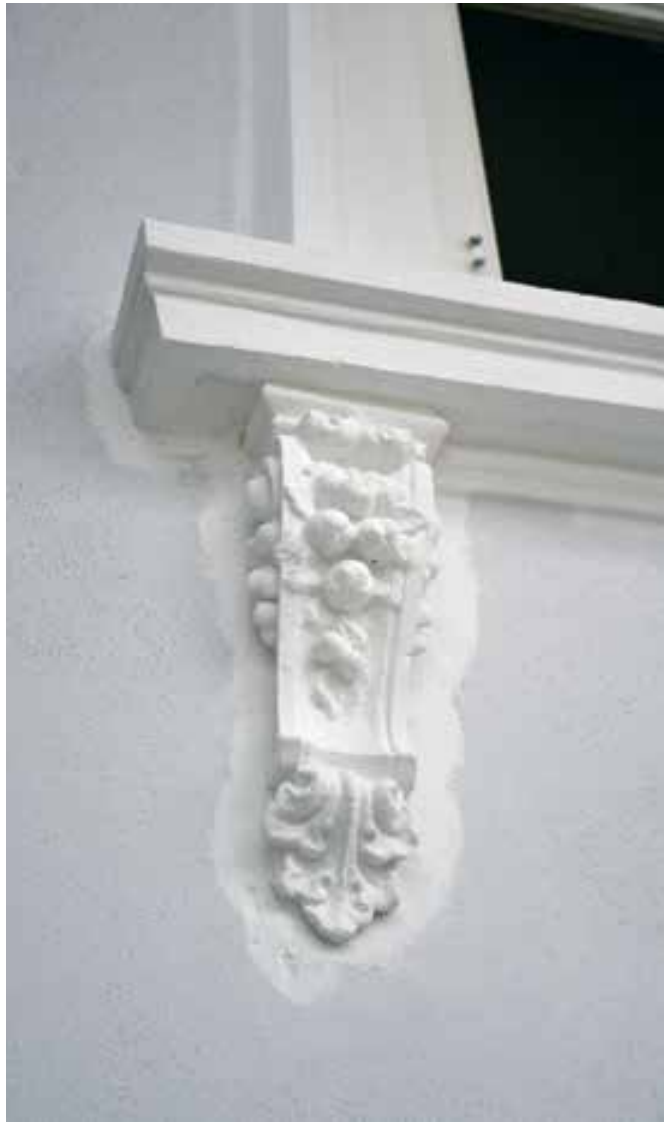
Kranj, hiša Prešernova ulica 11, očiščena konzola z novim opleskom (foto: M. Remškar)

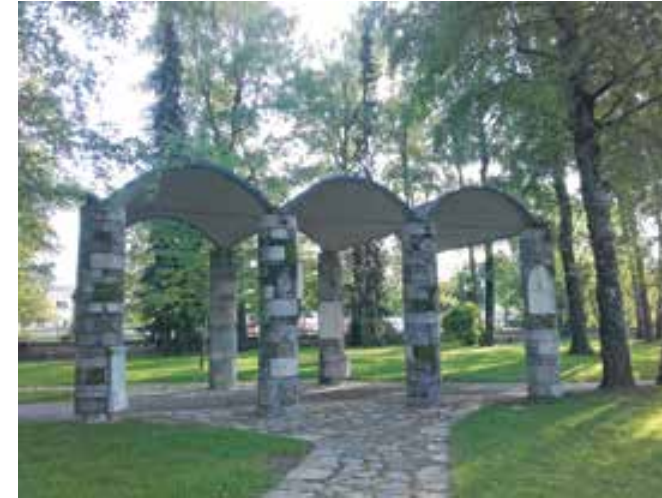
V Prešernovem gaju v Kranju je arhitekt Marijan Šorli na lokaciji nekdanje pokopališke kapele sv. Križa zasnoval nadkrito odprto lopo na osmih stebrih, ki nosijo trikrat deljeno polkrožno armiranobetonsko streho. Stebri lope so sestavljeni iz različnih vrst avtohtonih slovenskih kamnov, vanje pa so vgrajeni stari nagrobniki, med katerimi je zlasti ohranjen nagrobnik Janezu Puharju, kranjskemu začetniku fotografije na steklo. Pred restavriranjem je bila lopa v zelo slabem stanju, zato se je Mestna občina Kranj v letih 2018 in 2019 odločila za njeno celostno sanacijo in restavriranje. Zaradi večkratnih vandalskih posegov je bila lopa popisana z grafiti, nagrobniki so bili počeni in okrušeni, stiki med kamni stebrov so odpadli in so bili zaraščeni z mahovi in lišaji. Razpokana betonska streha je bila pred časom začasno prekrita z lepenko, ki pa je ponekod odstopala. Korodirana

Kranj, lopa v Prešernovem gaju pred restavriranjem, januar 2019 (foto: R. Pamić)

armatura je bila plitvo vgrajena in je bila ponekod vidna, zarjavele so bile tudi horizontalne povezovalne kovinske palice med stebri. Apneni belež na spodnji strani strešne konstrukcije se je, zlasti ob robovih, močno luščil. Čelne površine strehe so bile obložene s pločevino, a je omet ob robovih spodnje strani strehe vlekel vodo in je posledično z beležem vred odstopal. Vrh stebrov oziroma na stiku stebrov s streho je rasla vegetacija in s koreninami ogrožala razrahljana mesta med kamni. Na nekaterih stebrih ni bilo odtočnih kovinskih cevi, tiste, ki so bile ohranjene, pa so imele premajhen premer in so bile zamašene z organskim materialom. Voda je skozi nakopičeni biološki material in razpoke pronicala v notranjost stebrov, tam zmrzovala ter odtrgala kamne s položaja. Stebri so bili površinsko okrušeni, prekriti z mahovi, rege med kamni so bile počene, vezivo med kamni je ponekod odpadlo in bilo močno preperelo. Lopa je bila resno ogrožena. Zaradi vandalizma, grafitov in drugih poškodb so bili njeni stebri v preteklosti večkrat oprani, ne pa tudi sanirani in restavrirani. S pranjem že razrahljanih stebrov je vsakič znova vanje pronicala

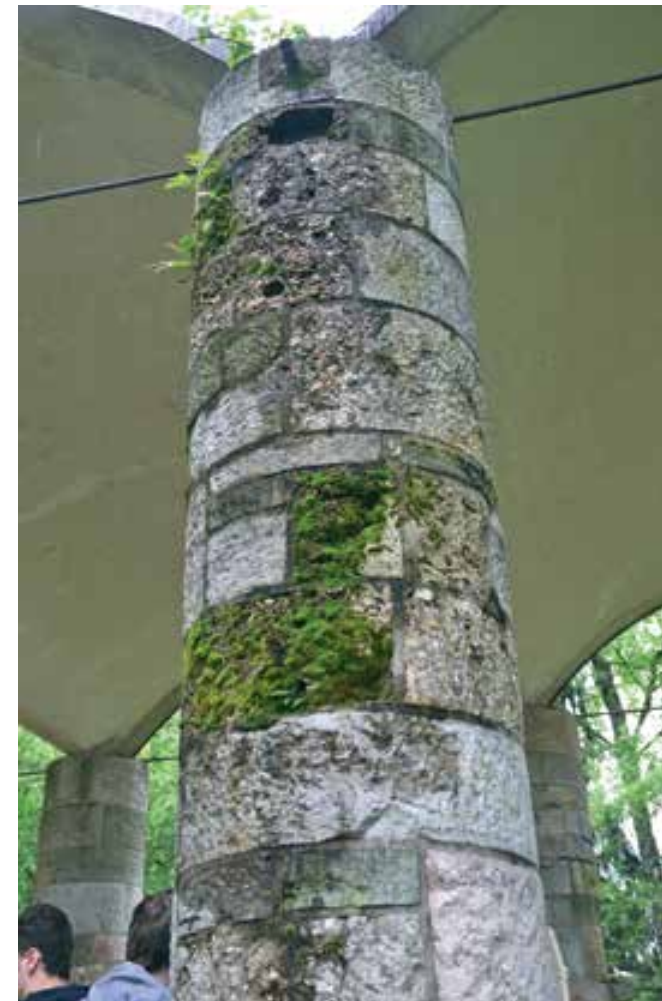
Kranj, lopa v Prešernovem gaju, vegetacija in poškodbe stebrov (foto: Ana Resnik)

vлага, stebri pa so bili zaradi poroznosti kamnov in odprtih poškodb v zimskem času posebej dovzetni za zmrzal, zaradi drevesne vegetacije in večje količine vlage pa tudi za razrast mahov in lišajev.

Na podlagi originalnih načrtov lope in dokumentacije stanja so bili pripravljene kulturnovarstveni pogoji, določeni materiali in tehnologija dela, pregledan in potrjen je bil popis del ter izdano kulturnovarstveno soglasje zavoda. Po načrtu so bili izdelani in vgrajeni manjkajoči odkapniki, ob robu vrha strehe je bil izdelan lovilni rob, ki vodo usmerja proti odkapnikom in obenem preprečuje njen večji vlek s čelnih površin na spodnjo stran strehe.

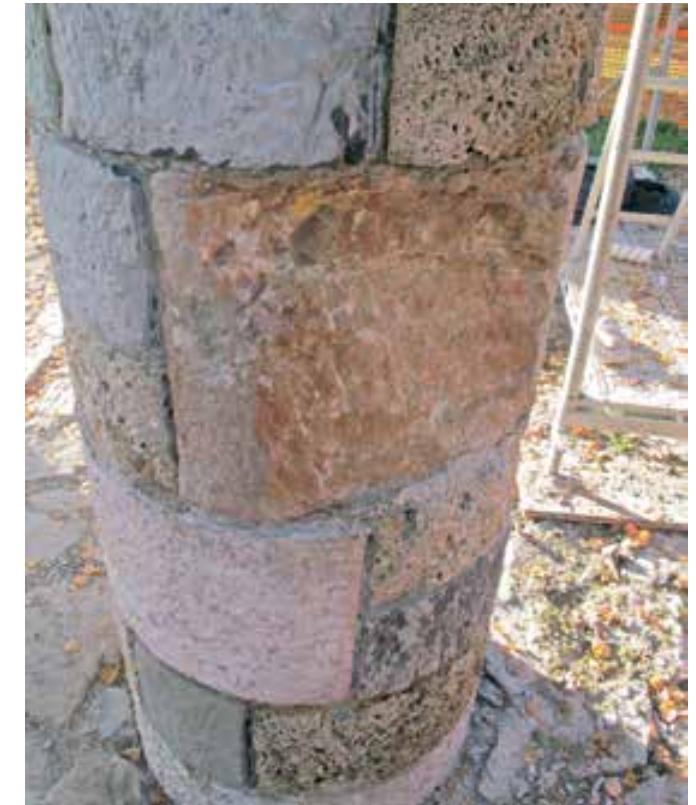
Kranj, lopa v Prešernovem gaju, restavriranje kamnitih stebrov (foto: Jaka Grmek)

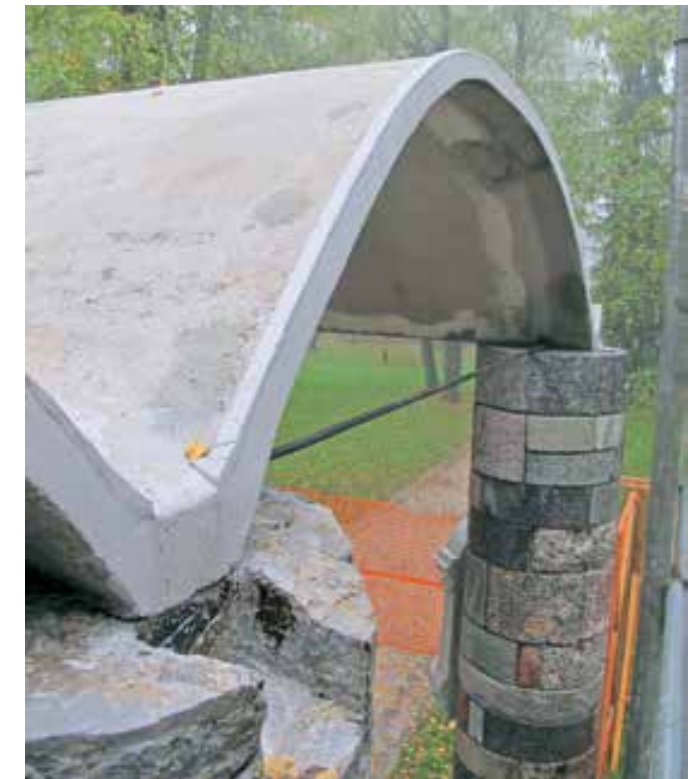
Kranj, lopa v Prešernovem gaju, izvedba lovilnega robu in ležišča odkapnika (foto: Jaka Grmek)

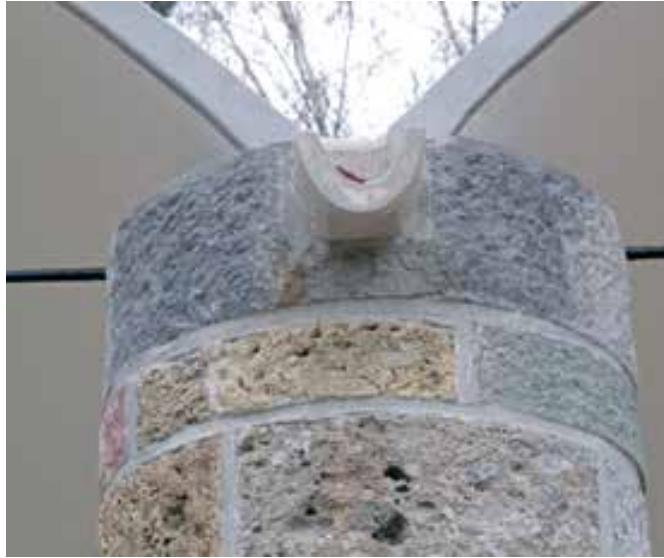
Kranj, lopa v Prešernovem gaju, urejen odtok v skladu s prvotnim načrtom arh. M. Šorlija (foto: Jaka Grmek)

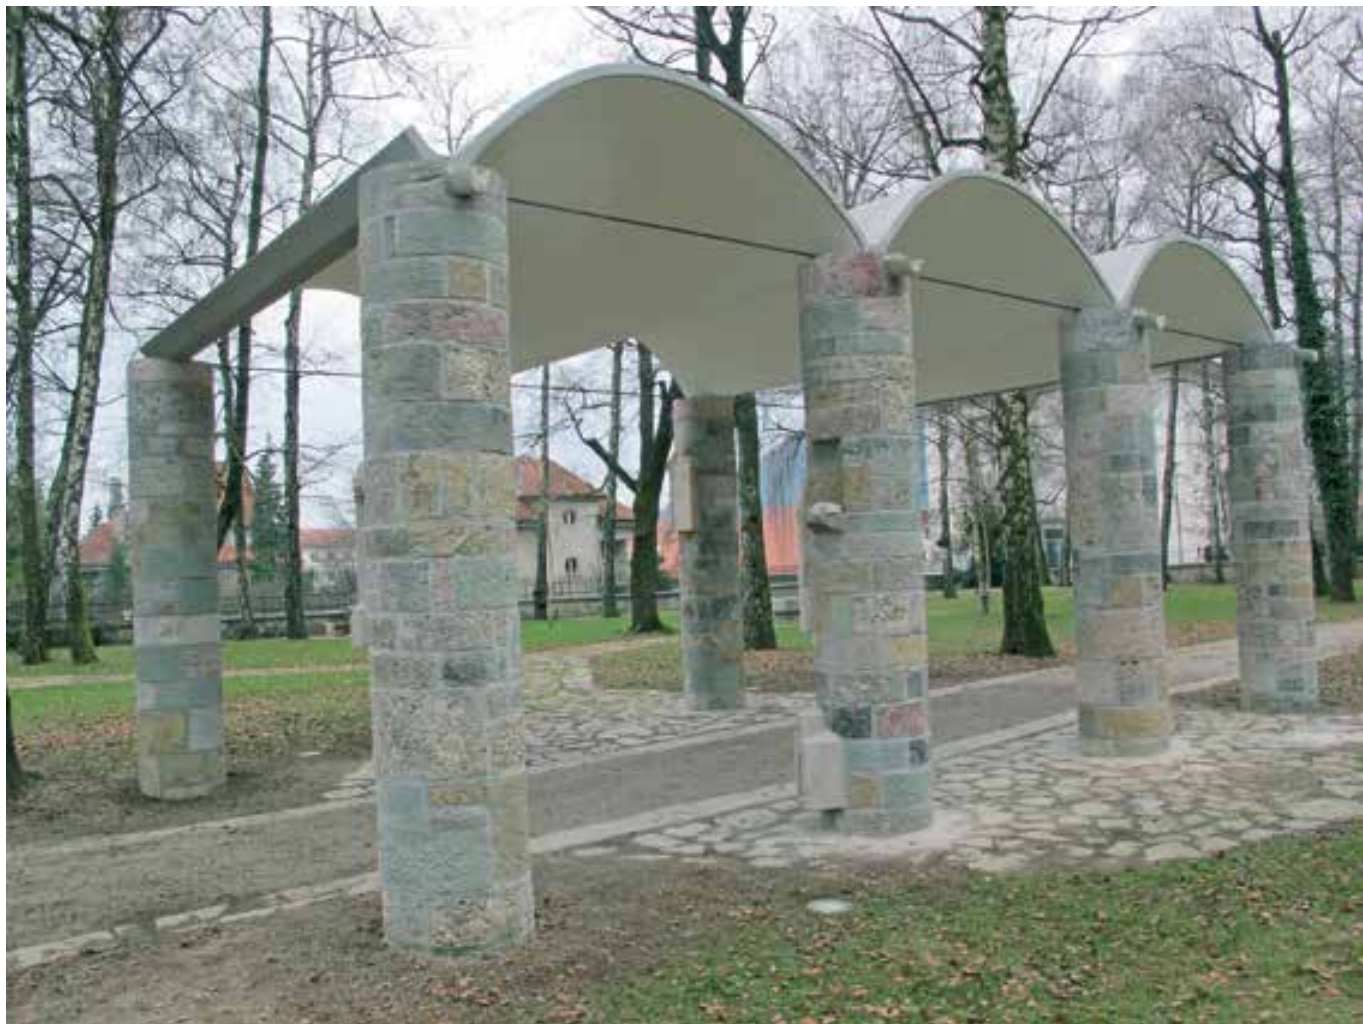
Kranj, lopa v Prešernovem gaju po restavriranju (foto: R. Pamić)

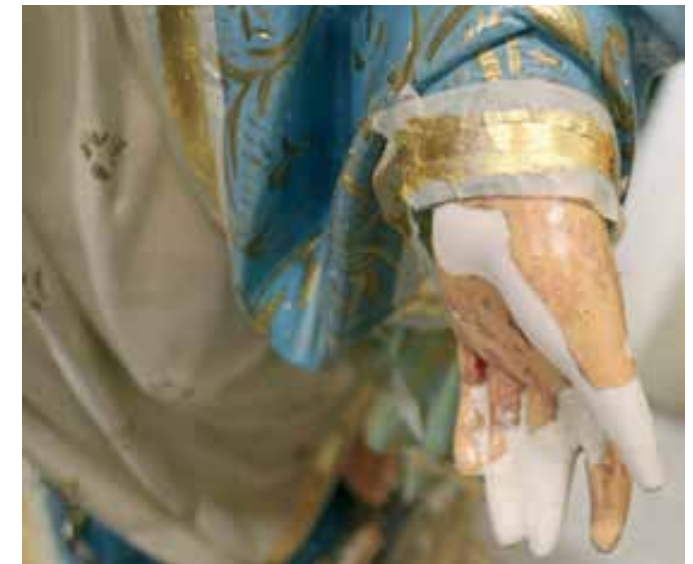
Laze pri Planini, kapela Srca Jezusovega, kip Brezmadežne med posegi (foto: A. Kržič, 2017)

Kip smo najprej prepeljali v restavratorski atelje. Konseratorsko-restavratorske posege smo pričeli z grobim odstranjevanjem prahu in nečistoč. Sledila je dezinfekcija. Z barvne plasti smo odstranjevali nečistoče. Površine smo nevtralizirani z nepolarnim topilom. Z lesenega nosilca smo odstranili žeblje in kovinske glavice. Poškodovana mesta smo izolirali in dopolnili z identičnim materialom. Dopolnjena mesta je bilo treba strukturirati in prilagoditi originalni površini. Mesta smo izolirali z naravno smolo, raztopljeno v topilu. Ker je bil kip preslikan, smo v spodnjih plasteh našli prvotni ton draperije in inkarnata ter ga prezentirali. Sledila sta podlaganje in retuša dopoljenih mest v oljni tehniki. Slikovno plast smo lakirali z raztopino naravne smole v topilu. Predele inkarnata smo voskali. Zlatenje smo izvedli z uporabo akrilnega lepila in zlatih lističev (23,7 karata) ter akrilnega odtenka zlate barve. Kip smo v ateljeju pripravili na prevoz in ga namestili v kapelico. Konservatorski nadzor je vodila Mojca Arh Kos (ZVKDS, OE Ljubljana).

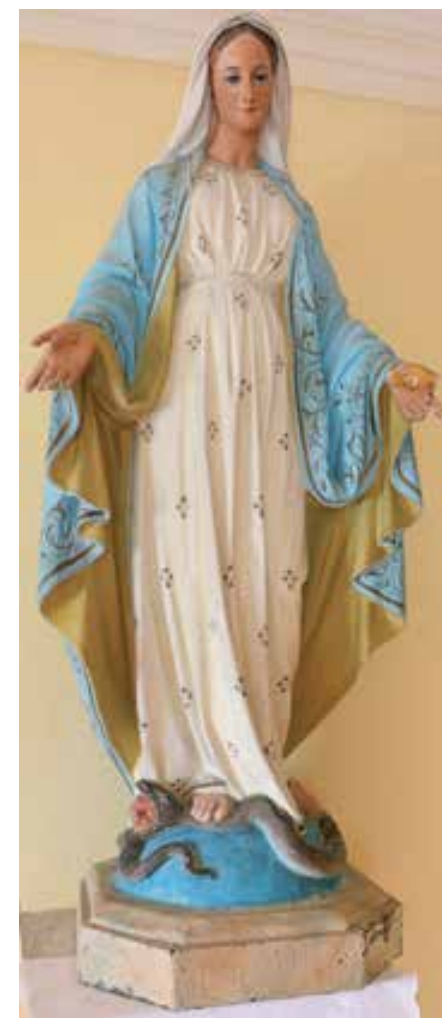
Kip Brezmadežne stoji na konzoli na zahodni steni v kapeli Srca Jezusovega v Lazah in je bil kupljen leta 1944 v Ljubljani. Velik je 1,12 x 0,48 x 0,37 m in je bil preslikan. Preslikani deli so se tonsko spremenili. Originalna polikromacija je dobro ohranjena. Oči so inkrustrirane. Na lesenem podstavku so vidni korodirani žebli, odpadla barvna plast, razmajan lesni del. Močno je poškodovana desna roka, manjkajo prsti. Vidna je prisotnost prahu in nevezanih oblog. Na obleki je imitacija pozlate.

Laze pri Planini, kapela Srca Jezusovega, kip Brezmadežne pred posegi (foto: A. Kržič, 2017)

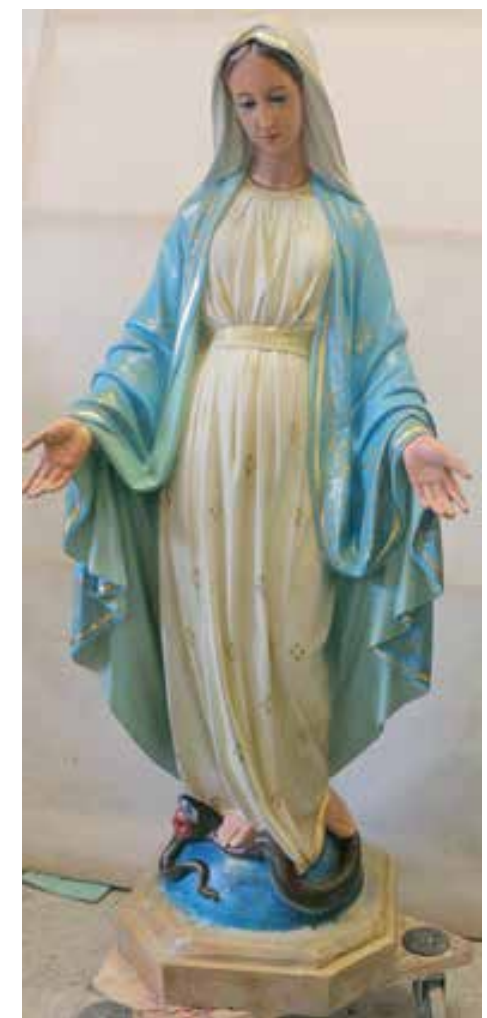
Laze pri Planini, kapela Srca Jezusovega, kip Brezmadežne po posegih (foto: A. Kržič, 2017)

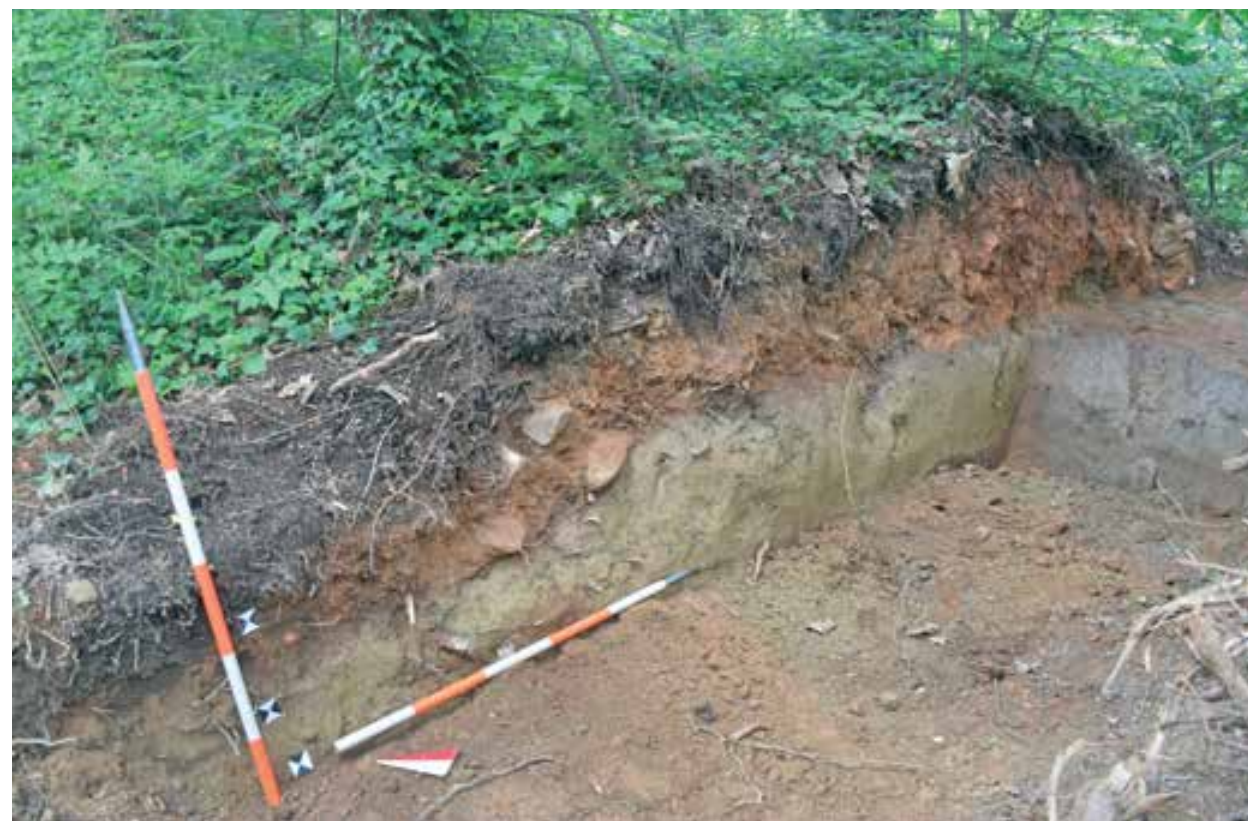
Limbuš, gradišče, presek čez nasip (P 1004) v testnem jarku S 1001 (foto: M. Jenko, S. Hvalec)

SE 2006), ki gradi »nasip« in mu daje obliko. Plast sestavljajo večji skupki domnevno ožgane gline. V obeh primerih plast položneje pada proti notranosti gradišča, proti zunanemu delu pa je padec silovitejši. Prav tako se v obeh odsekih pojavljajo skupki večjih oblic (SE 1009, 2005), ki pa med sabo niso povezane in ne tvorijo prepoznavno definiranih struktur. V S 1001 sta prisotna dva skupka oblic, tako na notranji kot na zunanji strani »nasipa«, medtem ko je v S 1003 skupek oblic le na notranji strani. Pod rdečkasto oranžno plastjo »nasipa« smo zasledili tanko žganinsko plast (SE 1004, SE 2007), ki pa je v S 1001 izrazitejša, kar je najverjetneje posledica naravnih dejavnikov. V tej plasti smo dobili tudi edine relevantne odlomke lončenine. Trinajst odlomkov iste posode, ki je bila okrašena z valovnico, po mnenju dr. Benjamina Štularja in Andreja Magdiča sodi v zgodnji srednji vek, v obdobje med 7. in 9. stoletjem našega štetja.

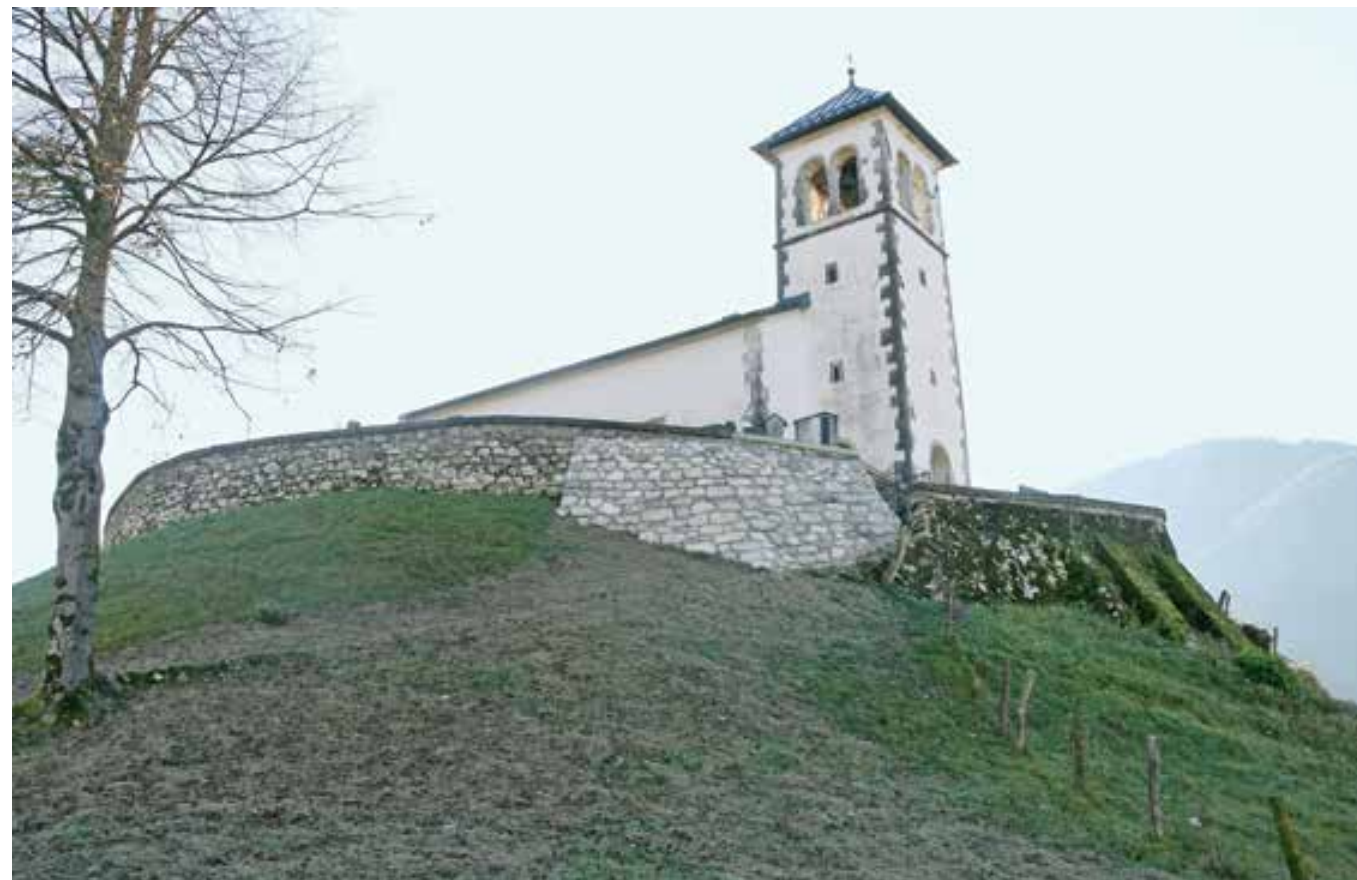
Pri pregledu ostalega dela zidu so vidne podobne zunanje opore na mestih, kjer je v preteklosti prišlo do konstrukcijskih poškodb. V projektnih pogojih smo sledili izgledu in materialu obstoječih opor.

Libušnje, cerkev sv. Lovrenca, oporni zid po obnovi (foto: M. Osojnik)

V obstoječi zid je izvajalec, Gradbeno podjetje Posočje, izvrtal dodatne izcednice. Zaradi možnosti porušitve je kampadno odkopal območje sanacije, izvedel armiranobetonsko peto zidu in betonsko posteljico za drenažo. Kamnito oporo je sezidal z lokalnim kamnom, ki ga je pridobil na deponiji gradbenega materiala, in cementno malto. V zid je za dodatno trdnost vgradil armaturno mrežo. Opornik je sezidan v naklonu pribl. 70°. Izvajalec je armiranobetonski vrh obstoječega zidu v saniranem delu porušil in ponovno izvedel z armiranobetonsko kapo debeline 10 cm po celotni dolžini. Izvedena dela so bila opravljena skladno s pogoji in se estetsko vključujejo v celoto območja.

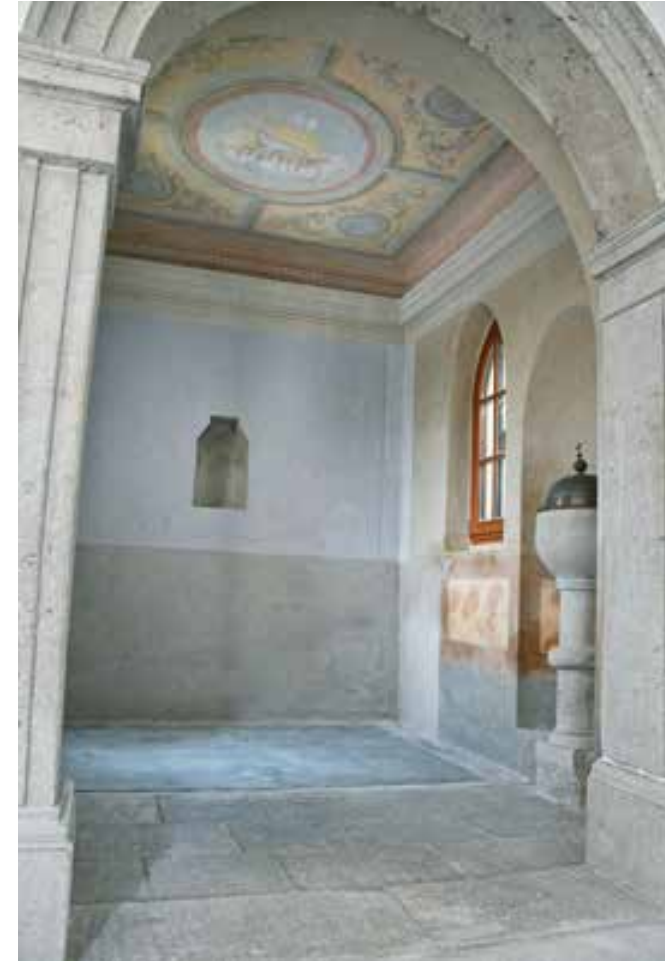
Restavratorski posegi so se začeli z obsežnejšim sondiranjem in nadaljevali s postopnim odkrivanjem posameznih plasti. Ob tem je bilo ugotovljeno, da je najstarejša faza poslikave z barvito rozeto na stropu in belo-sivim geometrijskim vzorcem na stenah razmeroma slabo ohranjena, na polovici stropa pa je omet že nekoliko mlajši. Na celotnem stropu je ohranjena nekoliko mlajša poslikava z osrednjim motivom

Lig, župnišče, stanje po restavratorskih posegih v stari kapeli (foto: A. Ščukovt, 2020)

jagnjeta in evangelisti v vogalih, ki je kvalitetno naslikana v secco tehniki čez starejše plasti beležev. Na stenah je bila tudi ta poslikava slabo ohranjena, vendar dovolj za verodostojno rekonstrukcijo. Z odgovorno konservatorko-restavratorko smo se odločili za prezentacijo mlajše, kvalitetnejše poslikave, saj tako še vedno ohranjamo starejše faze.

Ker obnova župnišča poteka v več fazah, je Župnija Kanal šele leta 2020 naročila restavriranje poslikav v prvotni kapeli. Restavratorska dela je opravil mag. Klavdij Zalar s sodelavci Sebastjanom Starcem, Julijano Božič in Petjo Berginc. Na stropu in treh stenah je bila odkrita poslikava v secco tehniki. Na stropu stoji osrednji motiv s podobo jagnjeta v medaljonu kot simbol Kristusa. V vogalih stropa pa so štiri evangelisti: Marko (lev), Matej (krilati človek), Luka (vol) in Janez (orel). Evangelisti na rumeni podlagi so v medaljonu umeščeni v štiri polja, ki jih krasi okrasta, modra in sivorjava podlaga. Pod to poslikavo je na stropu še starejša rozeta, na stenah pa dekorativna poslikava z vzorcem.

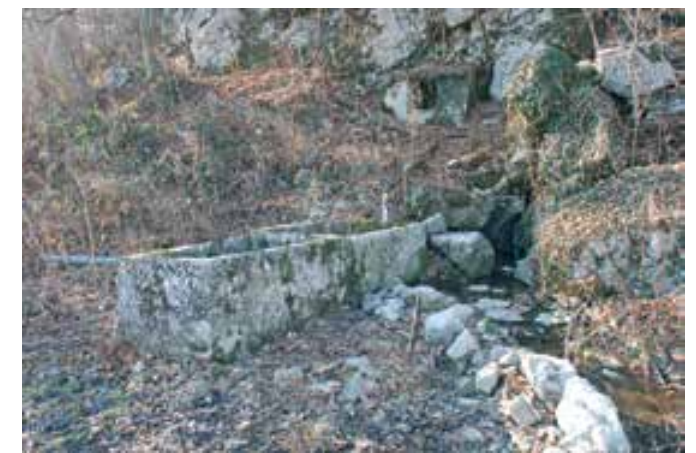
Avsa, studenec Podčelami, stanje pred obnovo (foto: A. Ščukovt, 2012)

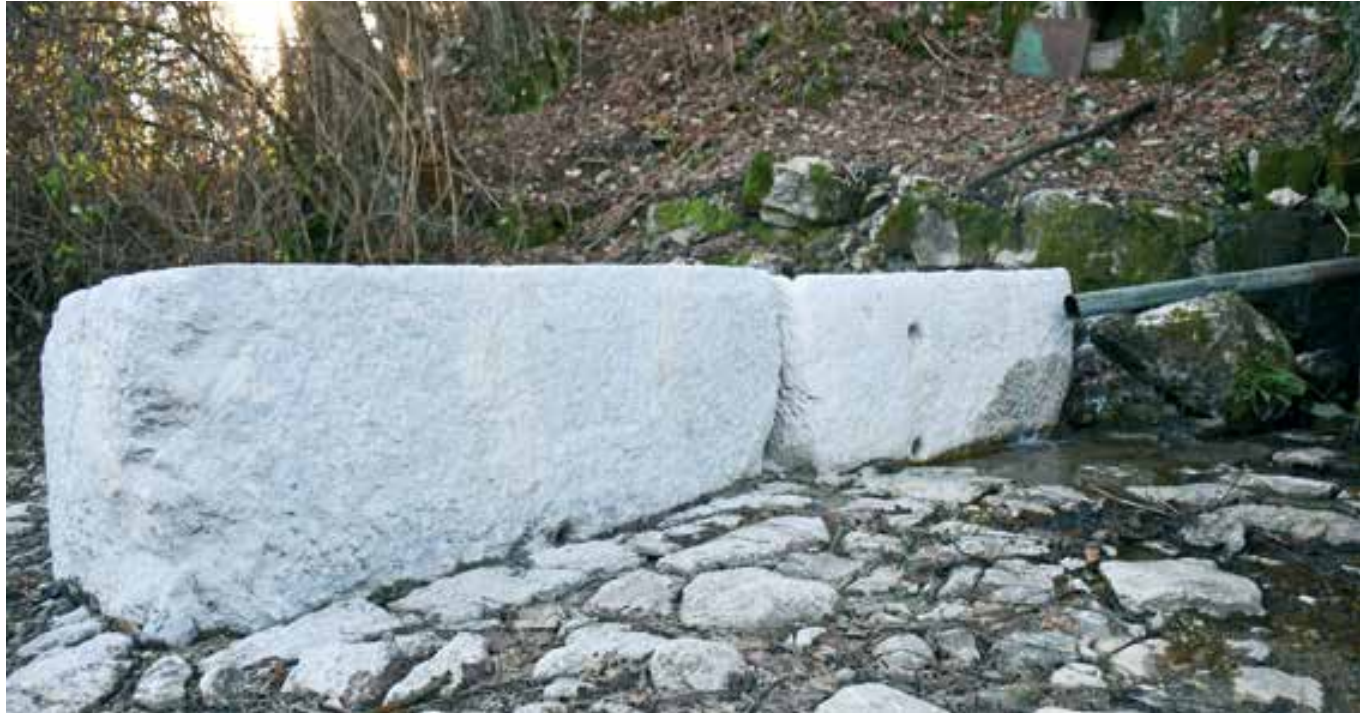
Avsa, studenec Podčelami, stanje po opravljenih vzdrževalnih delih in restavratorskih posegih na obeh kamnitih koritih (foto: A. Ščukovt, 2019)

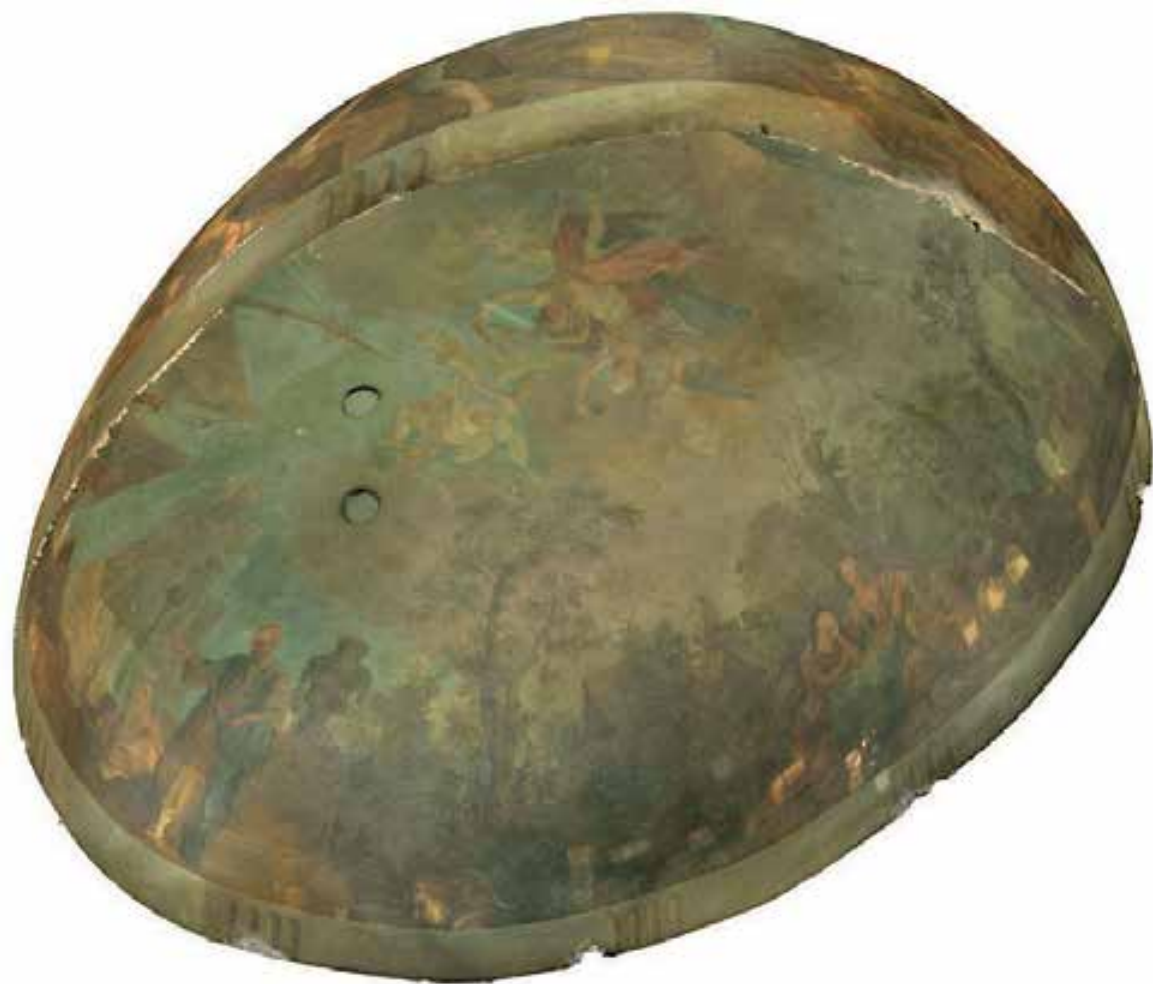
Ljubljana, Arhiv Republike Slovenije, 3D-model kupole v izvedbi podjetja Vektra, d. o. o. (2019)

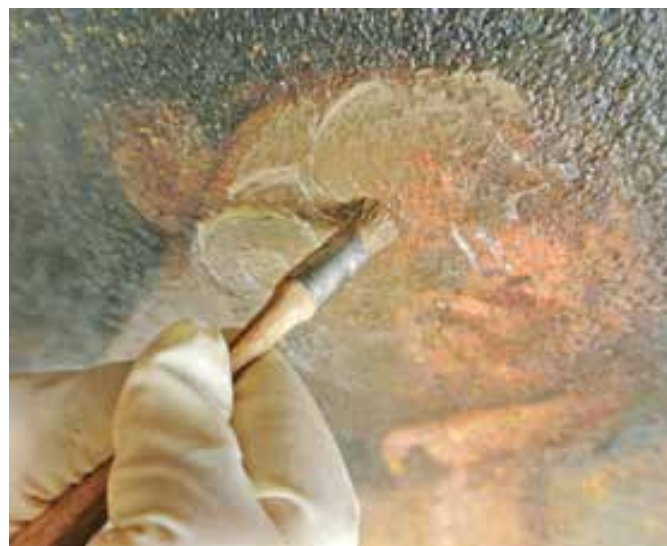
Ljubljana, Arhiv Republike Slovenije, postopek čiščenja poslikav z geli (foto: M Lesar Kikelj, 2019)

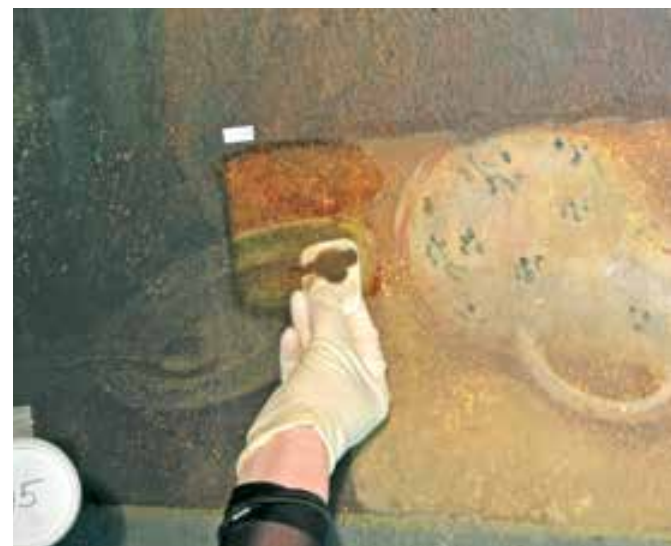
Ljubljana, Arhiv Republike Slovenije, odstranjevanje odvečnega gela (foto: M. Lesar Kikelj, 2019)

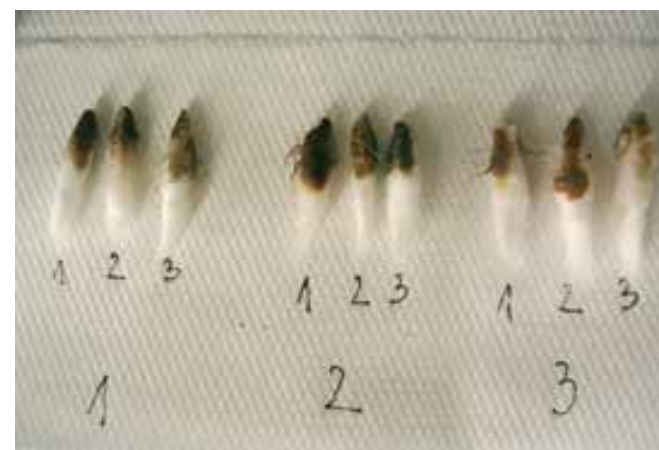
Ljubljana, Arhiv Republike Slovenije, prikaz umazanije na vatnih tamponih po večkratnem čiščenju z geli (foto: Anja Urbanc, 2019)

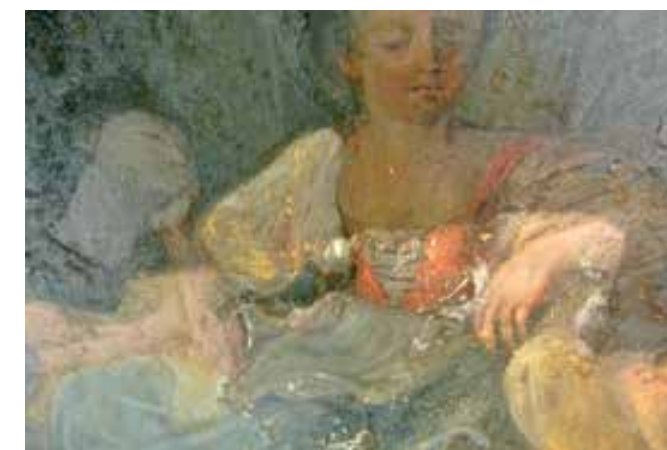
Ljubljana, Arhiv Republike Slovenije, del očiščenega predela poslikave z vidnimi preteklimi doslikavami (foto: Saša Snoj, 2019)

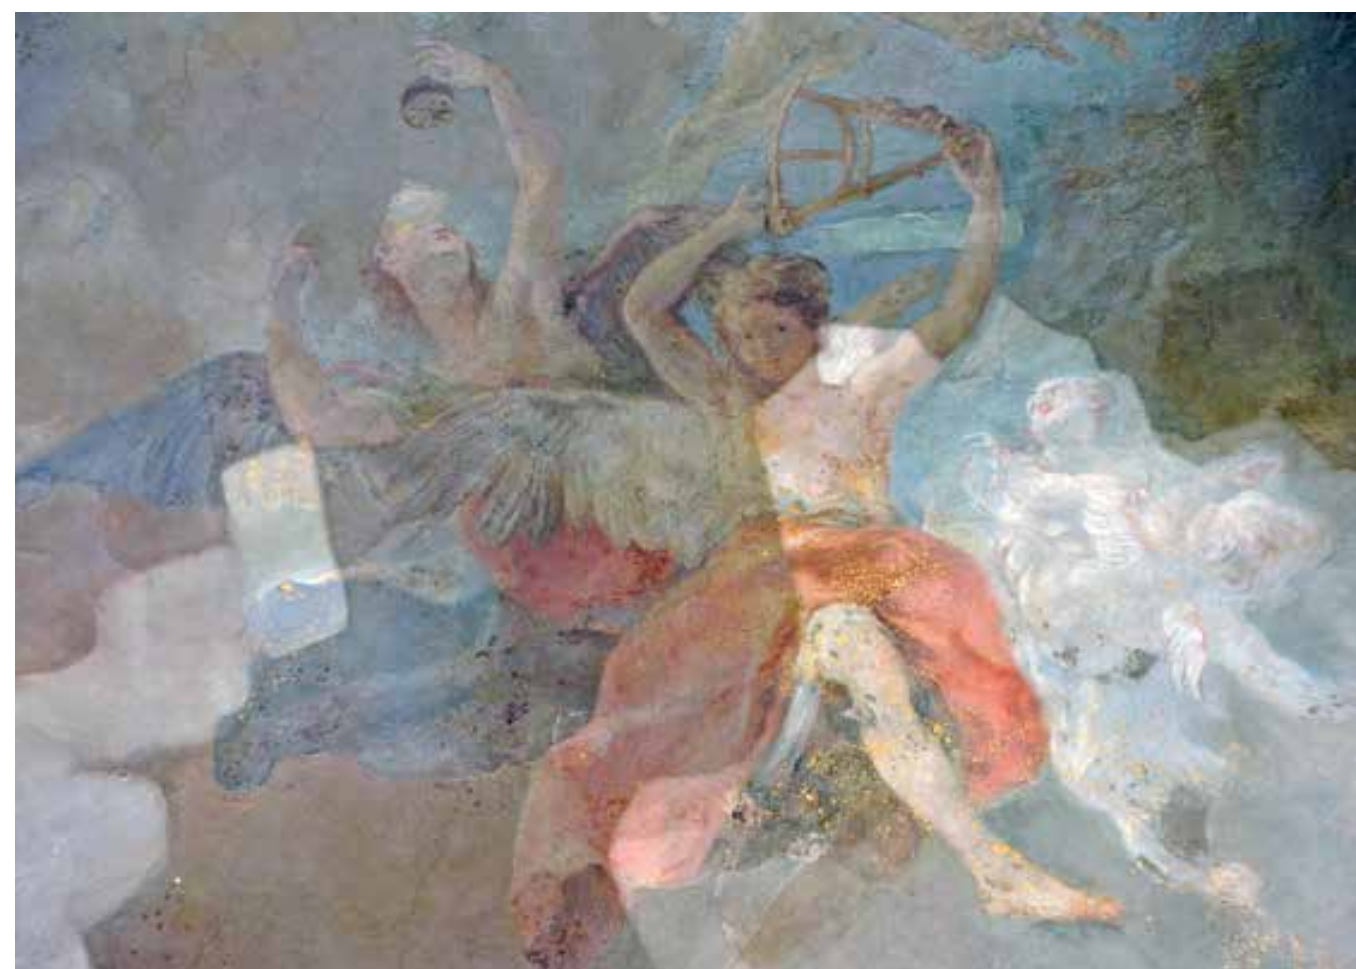
Del očiščene poslikave (foto: Anka Batič, 2019)

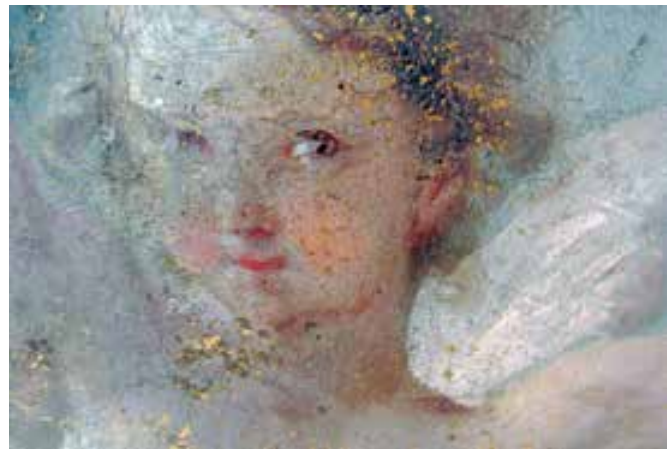
Del očiščene poslikave z detaljom (foto: Anka Batič, 2019)

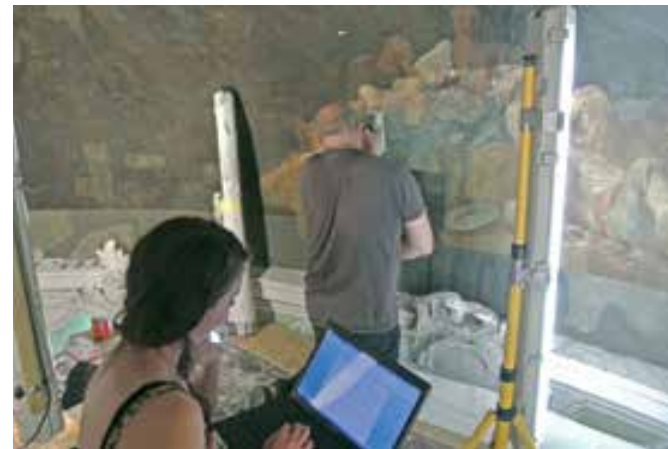
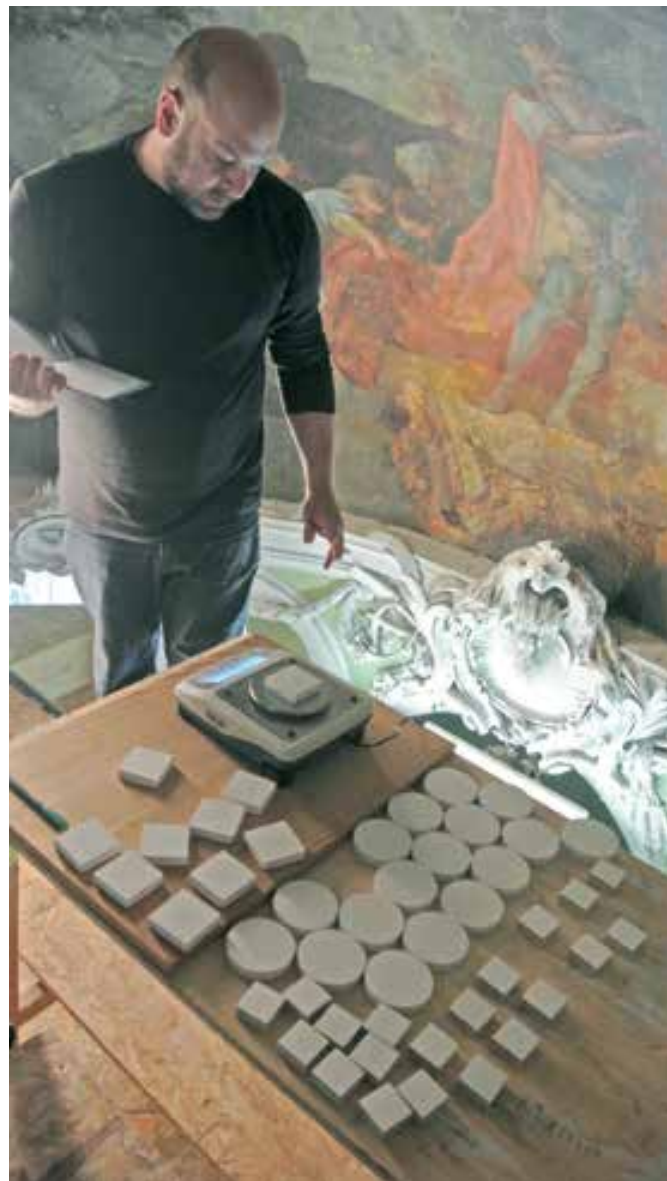
Meritev barvnih sprememb (kolorimetrija) ter priprava modelnih substratov (foto: Anja Urbanc, 2019)

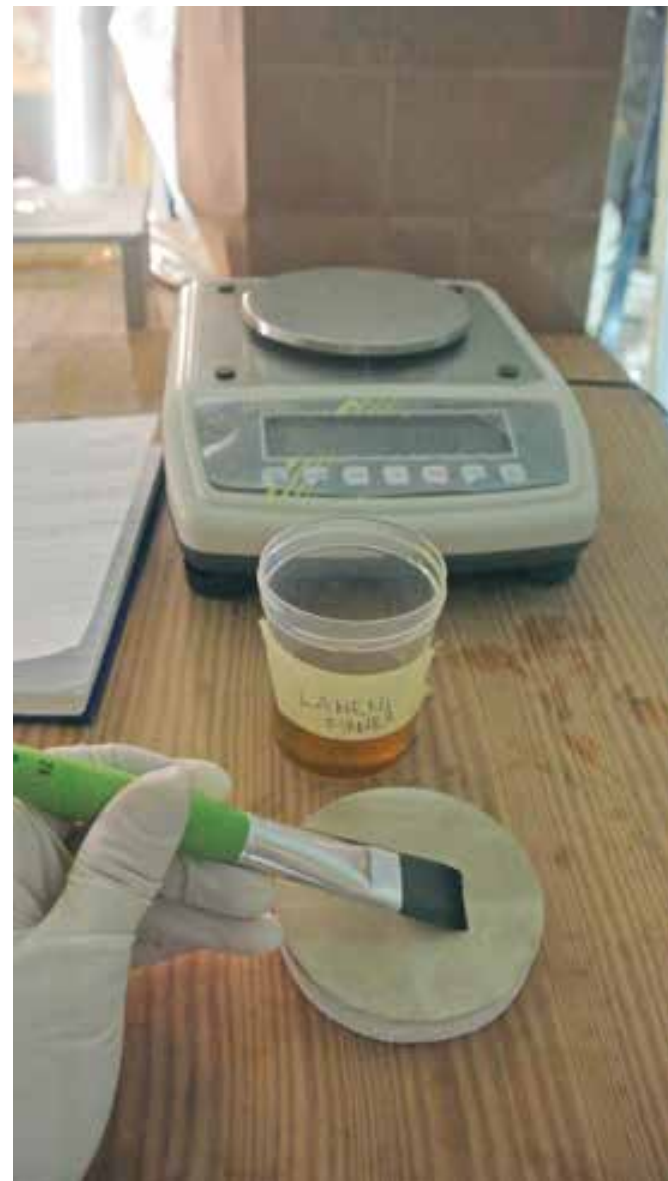
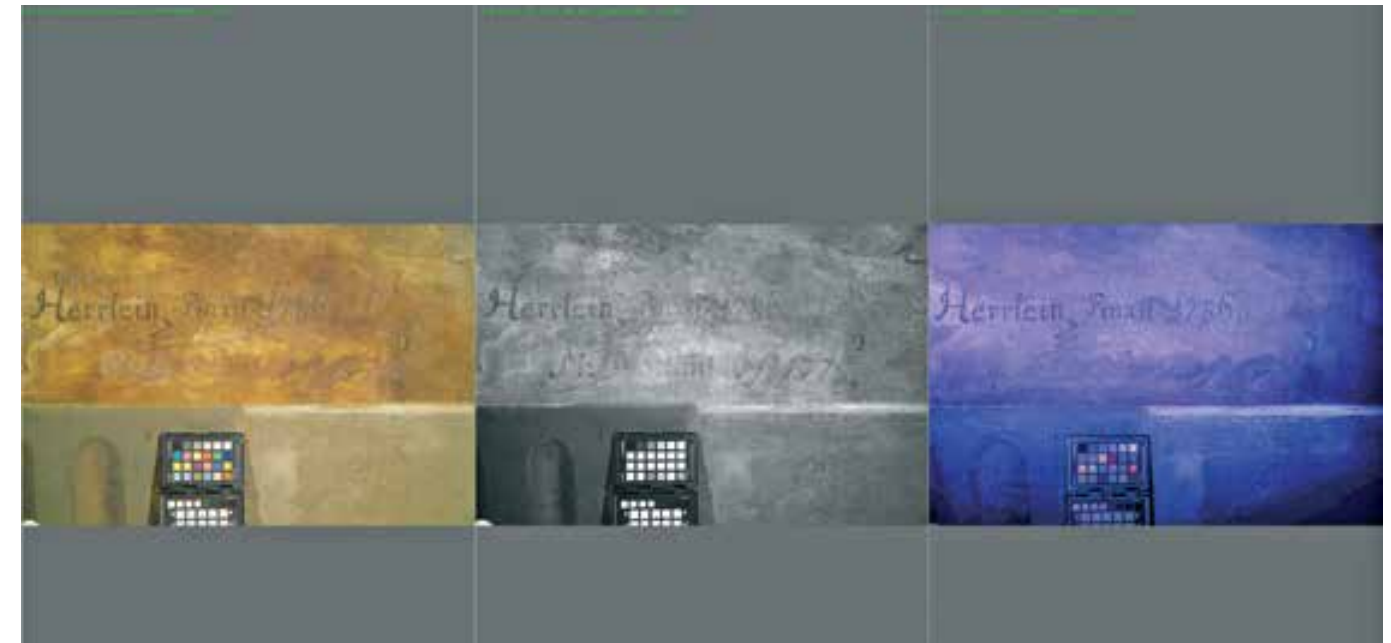
Vidna, infrardeča ter ultravijolična fotografija podpisov obeh slikarjev (foto: Andrej Hirci, 2020)

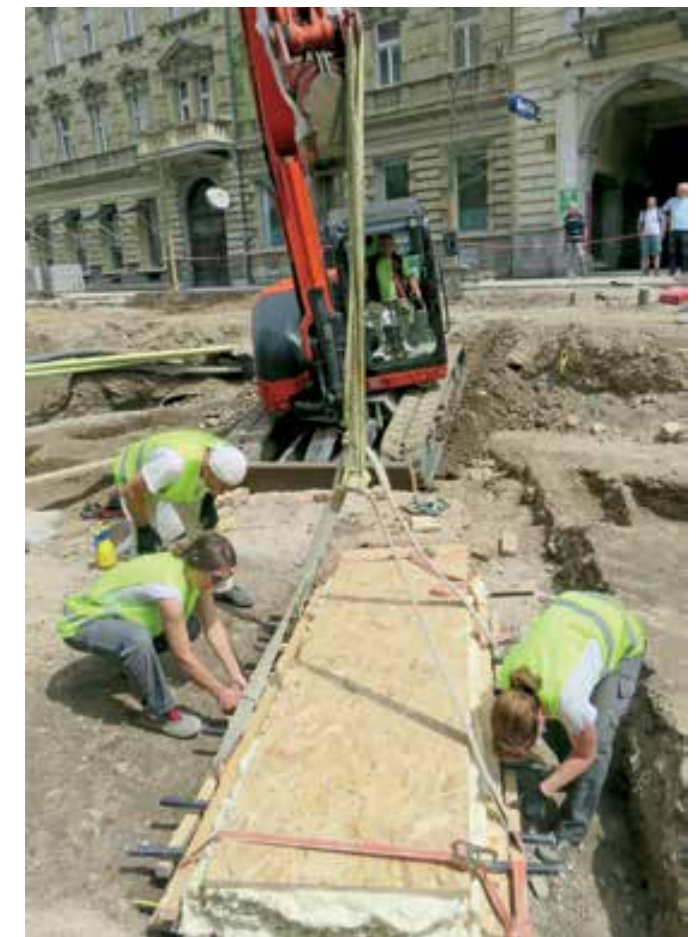
V postopku dviga so bile s površine fragmentov najprej mehansko in z vodo odstranjene nečistoče, sledila sta utrjevanje in nanos vmesne plasti ciklododekana. Posebnost večjega kosa mozaika je bila izredno dobro ohranjena plast nukleusa, ki je segala tudi na predel, kjer ni bilo ohranjenih mozaičnih kock. V želji po presentaciji stratigrafskih plasti mozaika smo površinsko zaščito nanесли tudi na ta predel. Po presušitvi je bila površina fragmentov zaščitená še s tremi plastmi gaze, prilepljenimi z vodotopnim lepilom

Ljubljana, Gosposvetska cesta, priprava fragmenta na dvig (foto: A. Urbanc, 2018)

Vinavil 59. Na tako zaščiteno lice smo v mrežo položili dve plasti lesenih deščic, pritrjenih z nizkoraztežno PU-peno, vrh tega še OSB-ploščo.

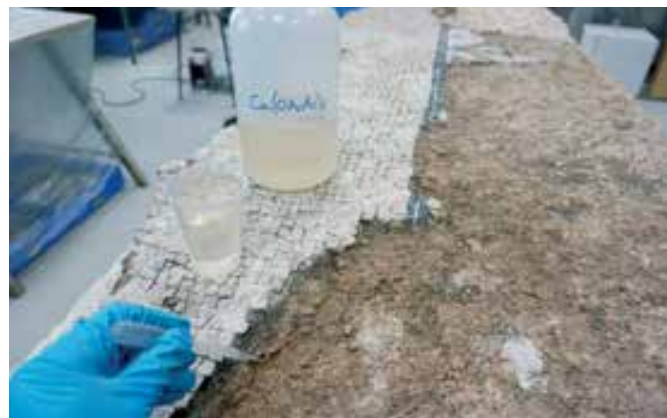
je, da prodre zelo globoko v porozni material in tam, ob prisotnosti zračne vlage, tvori kalcijev karbonat (CaCO_3). V tem primeru je bil rezultat zelo spodbuden. Peščeni material je bil dobro utrjen in brez večjih vidnih sprememb, vendar pa bo treba spremljati stanje fragmenta tudi v prihodnje, saj je utrjevalno sredstvo še v fazi razvoja. Po končanem utrjevanju smo na lice nanegli še dekorativno malto in zakitane predele retuširali. Fragmenti mozaika so bili v maju 2019 po končanih konservatorsko-restavratorskih posegih prepeljani v depo Mestnega muzeja Ljubljana.

Ljubljana, Gosposvetska cesta, utrjevanje mozaika s CFW (foto: A. Urbanc, 2019)
