Varstvo spomenikov poročila

55–56

Zavod za varstvo
kulturne dediščine Slovenije

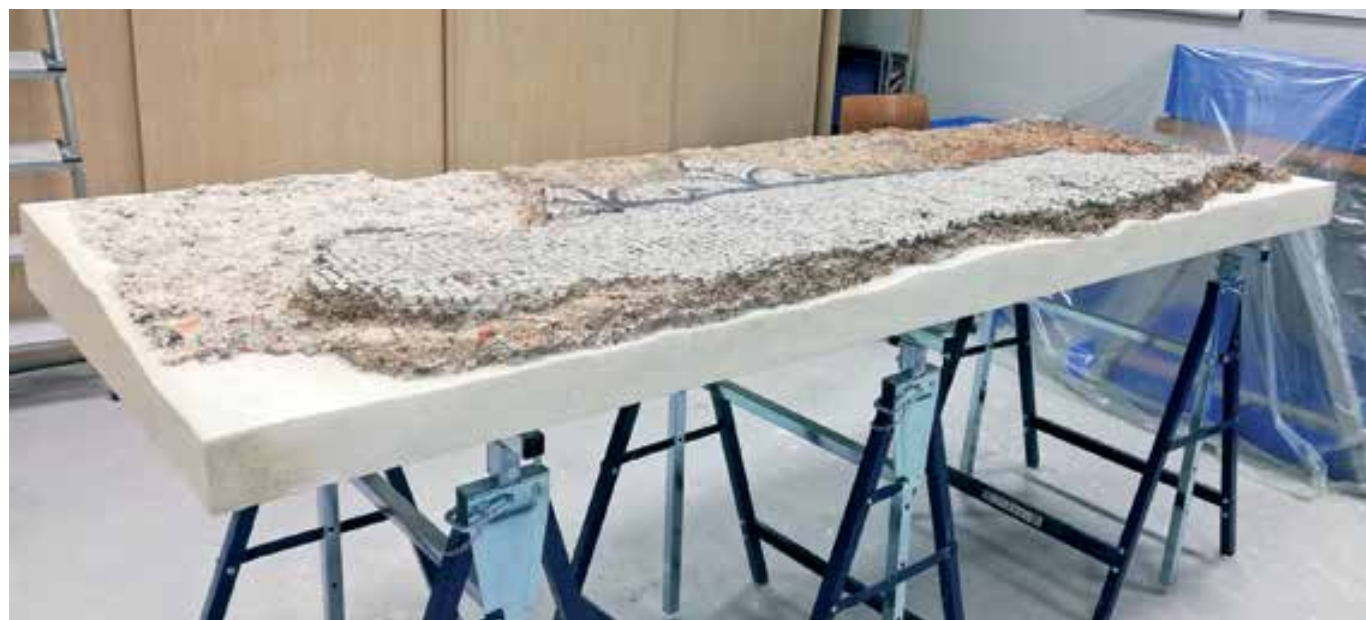
Ljubljana, Gosposvetska cesta, največji fragment po konservatorsko-restavratorskem posegu (foto: A. Urbanc, 2019)

V oktobru 2018 smo pričeli restavratorsko-konservatorske postopke v ateljeju. Izkazalo se je, da so plasti mozaika po presušitvi izgubile trdnost in povezanost. Ker je bil večji del podlage slabo vezan peščeni agregat z organskimi primesmi, smo skladno z odločitvijo strokovne komisije ohranili vse plasti do vključno rudusa, nevezani statumen pa je bil odstranjen. Hrbtišče smo utrčili in zakitali s tanko plastjo klasične apnene malte, ki je zapolnila predvsem praznine v plasti rudusa. Da bi zmanjšali končno težo največjega fragmenta, smo v nadaljevanju hrbtišče ojačali s plastjo t. i. lahke malte, pri kateri je kameni agregat nadomeščen z recikliranim steklom (Rondofil, Mikrosil), kot vezivo pa je uporabljeno naravno hidravlično apno (NHL). Po daljšem sušenju smo na hrbtišče pritrdili še lahko aluminijasto sendvič ploščo.

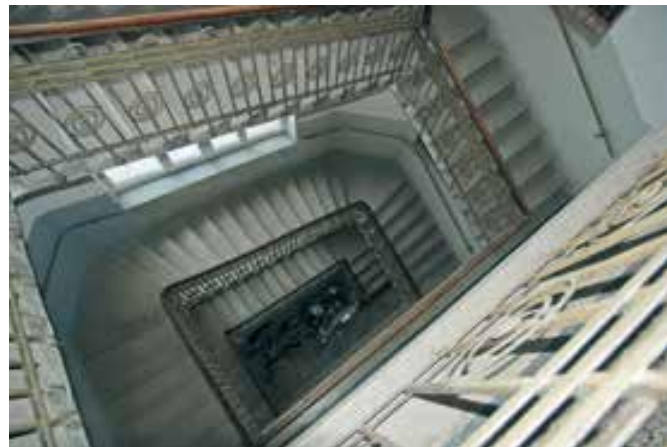
Ljubljana, stopnišče hiše Cigaletova ulica 5, pogled iz drugega nadstropja pred obnovo (foto: M. Režek Kambič, 2017)

Sondažne raziskave opleskov na vseh prvinah stopnišča sta izvedli Anka Batič in Katja Pohl, ki je v sodelovanju z odgovorno konservatorico pripravila barvne študije. Pri obnovi ohranjenih prvin skladno z rezultati sondažnih raziskav je sodelovalo več obrtnikov, ki so sledili navodilom in priporočilom ZVKDS. Izpostaviti velja delo podjetja Restavriranje pohištva, restavriranje umetnin, Majda Tekavec, s. p., ki je strokovno obnovilo nihajna vrata.

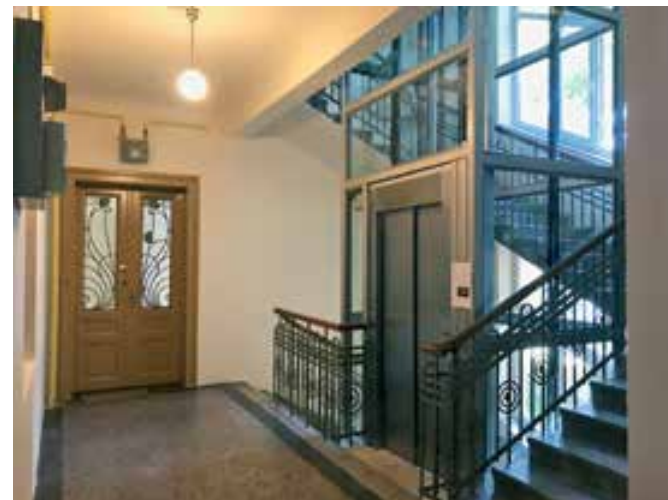
Ljubljana, stopnišče hiše Cigaletova ulica 5 v prvem nadstropju po obnovi (foto: M. Režek Kambič, 2020)

Kljub dolgotrajni obnovi stopnišča, ki je potekala skladno s finančnimi možnostmi lastnikov, je bil dosežen cilj – ohranitev in celostna prezentacija prvotnih prvin, kljub temu da vsa dela še niso izvedena. V sklopu konservatorskega nadzora je zato ZVKDS, OE Ljubljana, pripravil tudi podrobna navodila za vzdrževanje in obnovo posameznih elementov stopnišča. Vzpostavitev celostnega pristopa k obnovi stopnišča, prilagojenega tudi dostopu za funkcionalno ovirane osebe, je bila tako v delu dosežena oziroma so bili vzpostavljeni temelji za posege, ki jih največkrat izvajajo lastniki sami, kot npr. obnova vrat v stanovanja.

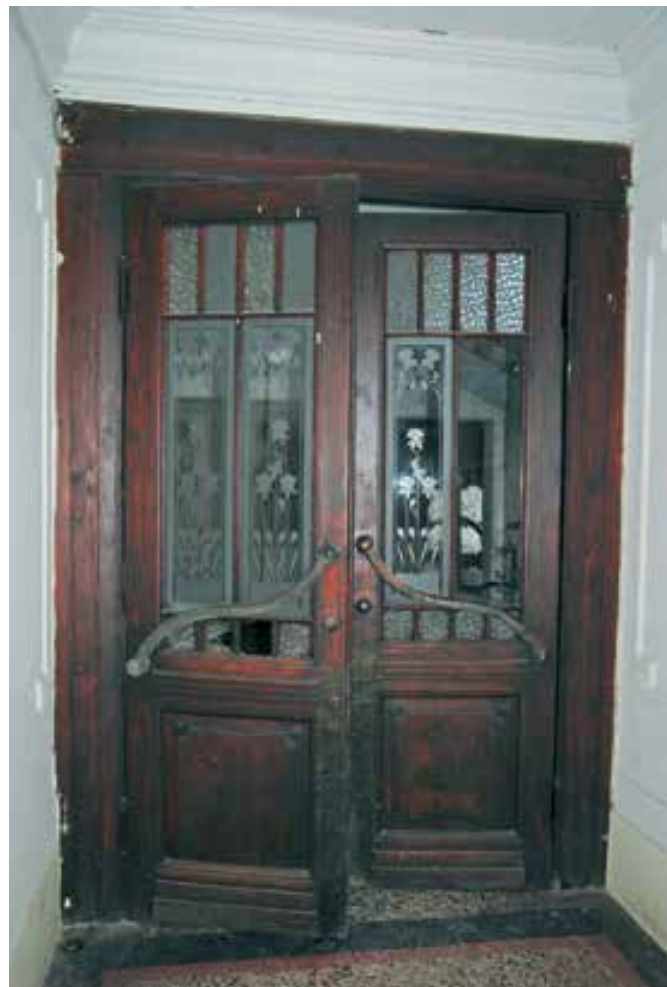
Ljubljana, hiša Cigaletova ulica 5, nihajna vrata, ki ločijo stopnišče od veže, pred obnovo (foto: M. Režek Kambič, 2017)

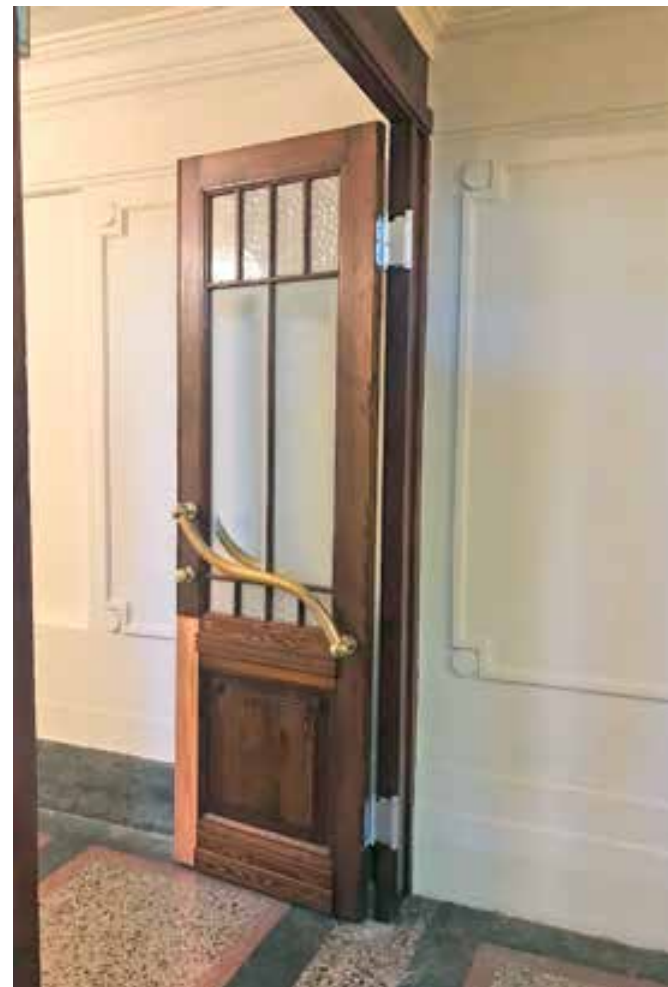
Ljubljana, hiša Cigaletova ulica 5, nihajna vrata, ki ločijo stopnišče od veže, po obnovi (foto: M. Režek Kambič, 2020)

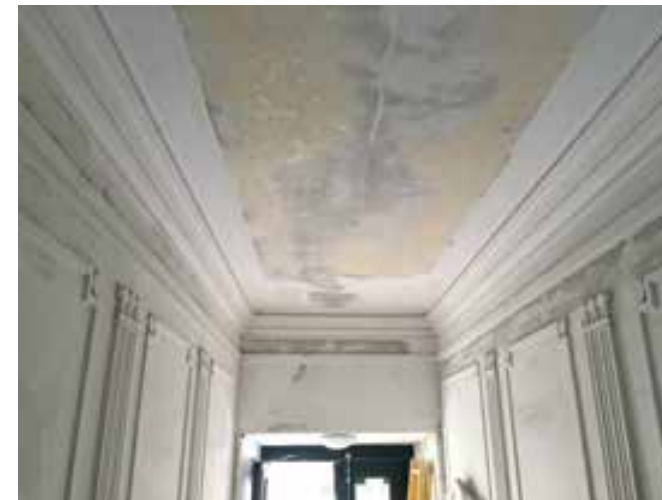
Ljubljana, hiša Cigaletova ulica 5, med deli – pogled na vežo (foto: M. Režek Kambič, 2018)

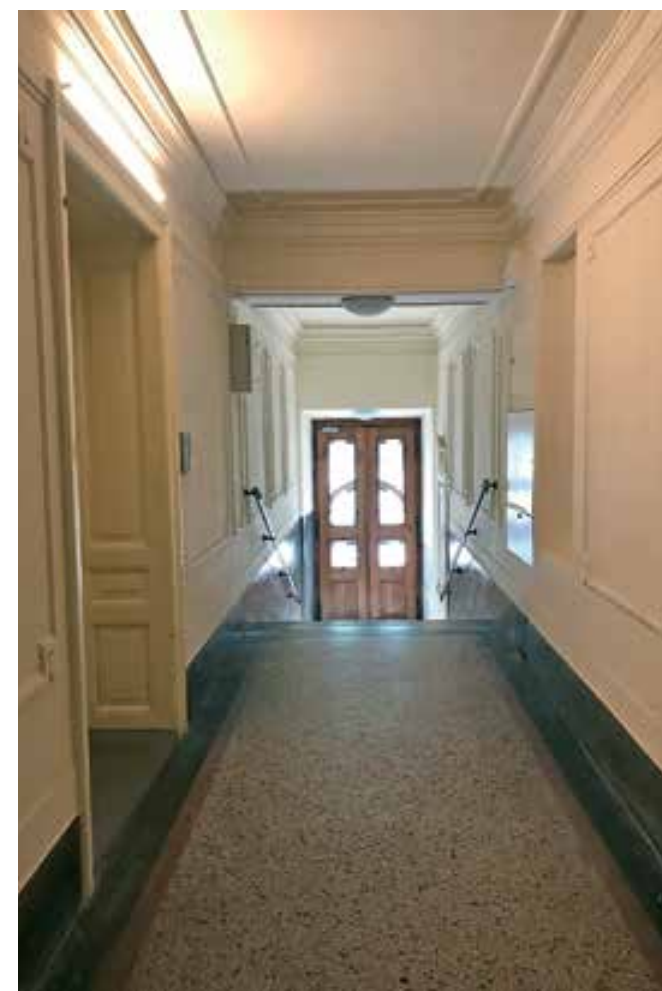
Ljubljana, hiša Cigaletova ulica 5, pogled na vežo po obnovitvenih delih (foto: M. Režek Kambič, 2020)

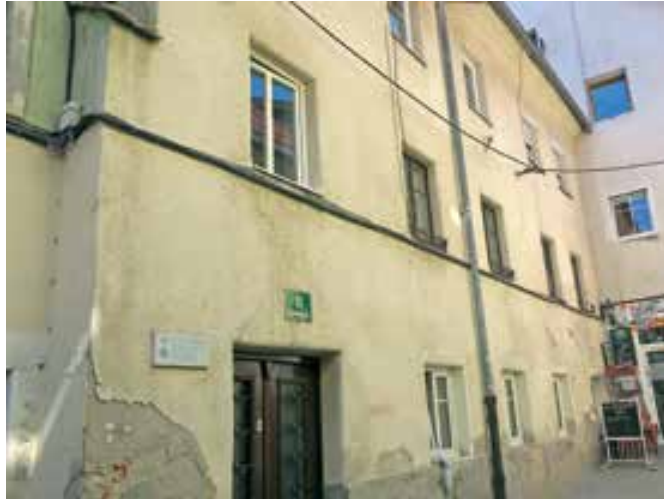
Konservatorsko-restavratorske sondažne raziskave na fasadi na Študentovski ulici 11 so obsegale temeljito dokumentiranje in analiziranje posameznih ostankov ometa in temno sivo obarvanega opleska na fasadi, saj je izvajalec zaradi izredno preprostega videza fasade žal prehitro odstranil vse plasti opleskov in ometov do zidanega gradiva. Iz ohranjenih fragmentov je bilo mogoče razbrati, da je bila fasada hiše Študentovska ulica 11 v preteklosti že večkrat predelana in obnovljena ter v starejših obdobjih dekorativno poslikana. Iz zidanega gradiva je bilo vidno, da sta bili prvotno dve ločeni enonadstropni hiši že zelo zgodaj združeni in nadzidani. Iz te faze so bili tudi dokumentirani naslikani vogalniki in okenske obrobe. Enak način poslikave se je verjetno ponovil še v eni od naslednjih faz razvoja objekta. Zatem je bila fasada ponovno preplaščena in verjetno tudi nadzidana. Dokumentirane so bile štiri preplastitve z ometi.

Ljubljana, hiša Študentovska ulica 11, stanje fasade pred obnovo (foto: T. Pristov, 2019)

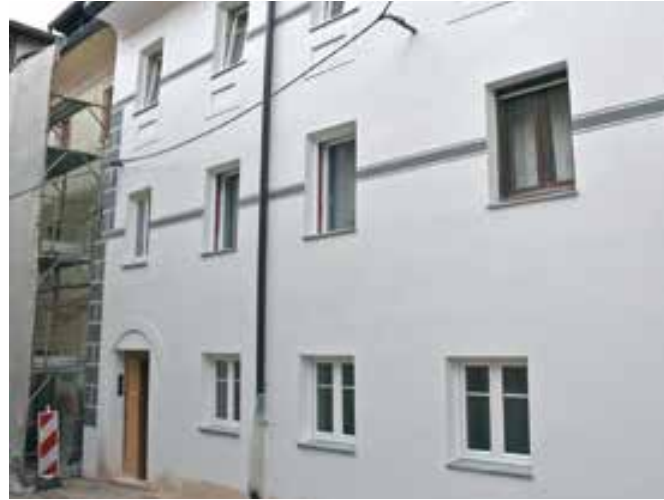
Iz manjših fragmentov, ki so še ostali na fasadi, je bilo mogoče ustvariti celotno rekonstrukcijo stanja fasade iz obdobja pozne renesanse oziroma zgodnjega baroka. Posamezni ohranjeni fragmenti (zazidana manjša okna pod ostrešjem, polkrožen vhodni del, vsi elementi so bili obrobjeni v temno sivi barvi, pritlični in delilni venec v nadstropju, talni zidec ter fragmenti naslikanih vogalnikov) so bili grafično dokumentirani.

Ljubljana, hiša Študentovska ulica 11, fasada po obnovi z rekonstruiranimi dekorativnimi prvini (foto: T. Pristov, 2019)

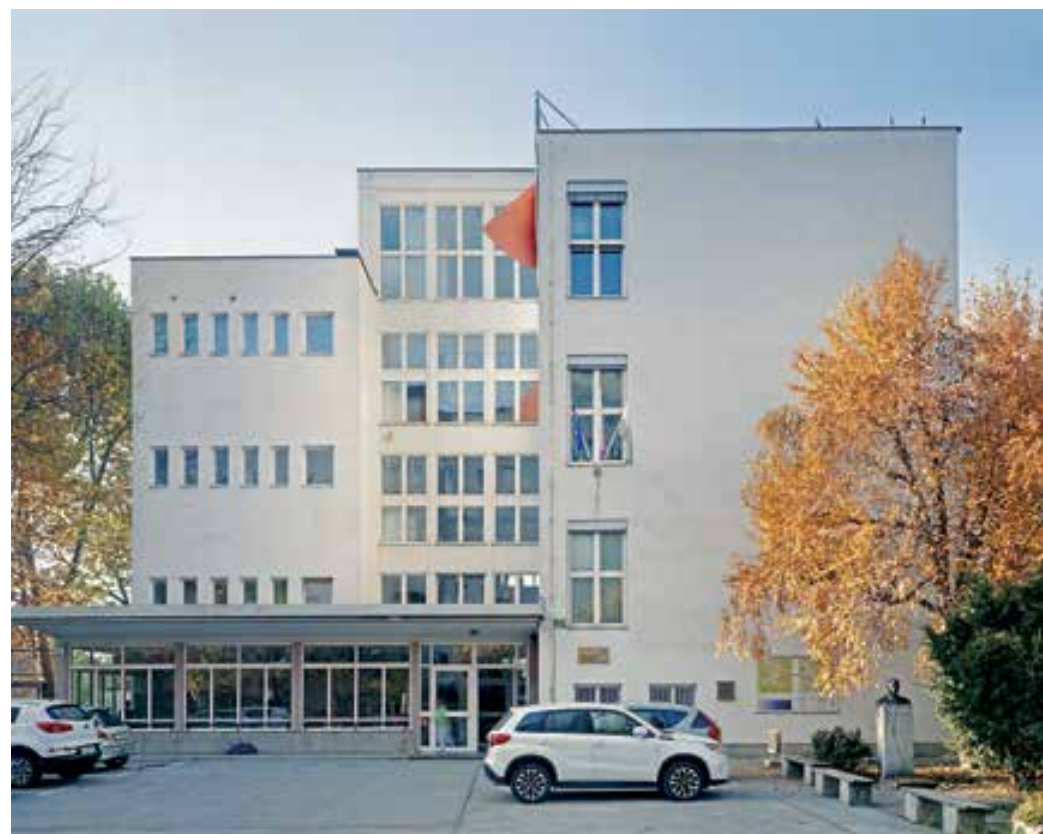
Ljubljana, OŠ Vodmat pred obnovo (foto: S. Renčelj Škedelj, 2019)

šole je obsegala prenavo fasade, zamenjavo stavbnega pohištva in namestitvev zunanjih senčil, toplotno izolacijo strehe in podstrešja, prenavo ogrevalnega sistema in zamenjavo razsvetljave. Ometi so bili v celoti odstranjeni, nanesen je bil izolativni sloj, nanj pa tankoslojni omet z velikostjo agregata 2 mm. Na vertikalne betonske stebre je bil nanesen fini zariban omet z agregatom od 0,7 do 1 mm v barvi betona, za oplesk slopov na fasadi vetrolova pa fini omet z agregatom od 0,5 do 0,7 mm v temno sivi barvi. Na podzidu je bil namesto teraco obloge uporabljen kulirplast.

Oblikovno neustrezna sekundarna okna so bila nadomeščena z novimi, skladnimi z energetskimi smernicami in oblikovanimi po analogiji sočasnih oken Navinškovih šol. Zaradi izjemnih dimenzij ter teže vgrajenega stekla je bilo treba prilagoditi proporce okenskih okvirjev. Barva notranjih okenskih okvirjev je bela, zunanjih pa antracitna, kar je značilna barvna kombinacija za okna Navinškovih šol. Na fasade so bila nameščena senčila v beli barvi ter nove zunanje police v barvi eloksirane aluminija. V avlah so bile položene nove vinil plošče enake dimenzije kot prvotne ter barvno usklajene s celotno podobo stopnišča. Stopniščne ploskve so zaradi izboljšanja protizdrsnih lastnosti obložili s kamnom. Na hodnike je bila umeščena nova oprema. Kovinska ograja stopnišča je bila očiščena, zbrušena in zaščitena s pokrovno barvo v prvotnem barvnem tonu. Držalo iz črne umetne mase je ohranjeno, ker pa višina kovinske ograje ne ustreza sodobnim varnostnim standardom za šolske stavbe, je bila nanjo kot višinski podaljšek nameščena še ograja iz debelostekelnih plošč, ki zdaj dosega predpisano višino. V vetrolovo so bile nadomeščene manjkajoče teraco ploščice, kamnita stenska obloga, ki se nadaljuje ob stopnišču v prvo nadstropje, je ohranjena. Nova vhodna kovinska transparentna vrata so oblikovno izdelana po vzoru prvotnih, sicer pa protipožarno ustrezna. V obeh telovadnicah je bil položen nov parket. Na veliki telovadnici je bilo odstranjeno kopelit steklo, deloma so bili pozidani parapeti in zamenjana je bila kritina. Prenova se je začela v juniju 2019 in po večini zaključila v septembru 2019, manjša dela pa so potekala še vse do otvoritve decembra 2019. Dela je izvajalo podjetje Makro 5 gradnje, d. o. o., s podizvajalci, gradbeni nadzor pa Vlado Hutinec. Finalna barvna prezentacija fasade in ograje je bila določena na podlagi rezultatov sondažnih raziskav, ki so jih izvedle konservatorka-restavratorka Katja Pohl ter konservatorki Tatjana Adamič in avtorica poročila, ki sta tudi izvajali redni konservatorski nadzor.

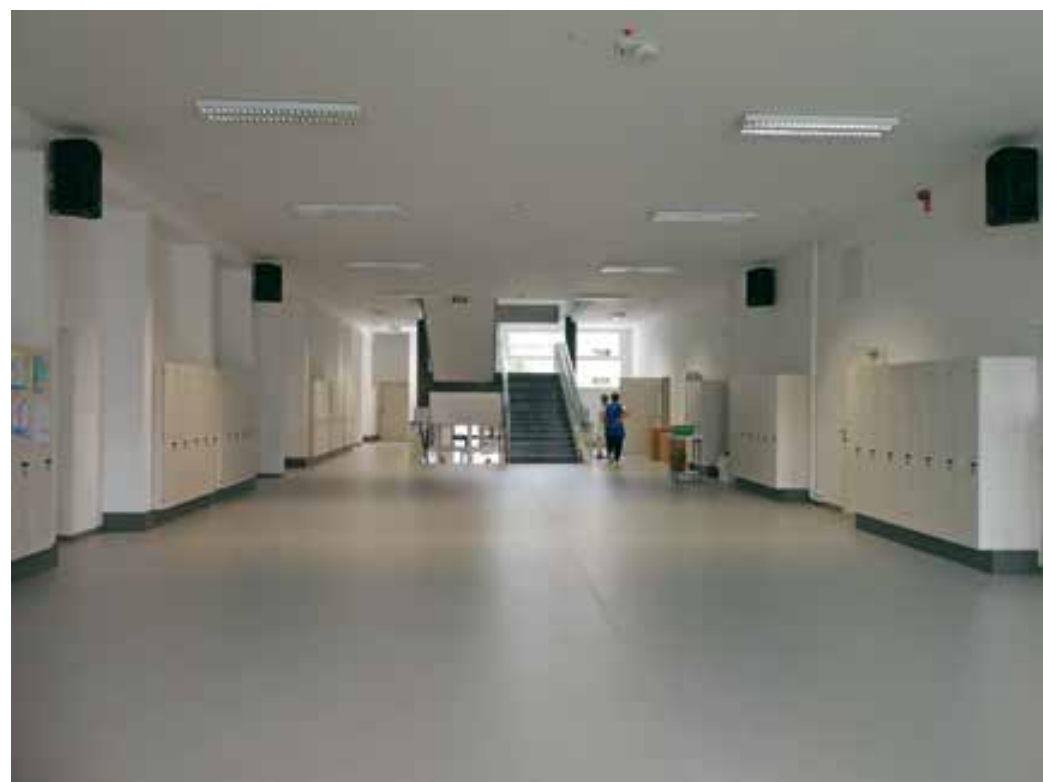
Ljubljana, hodnik OŠ Vodmat po obnovi (foto: S. Renčelj Škedelj, 2019)

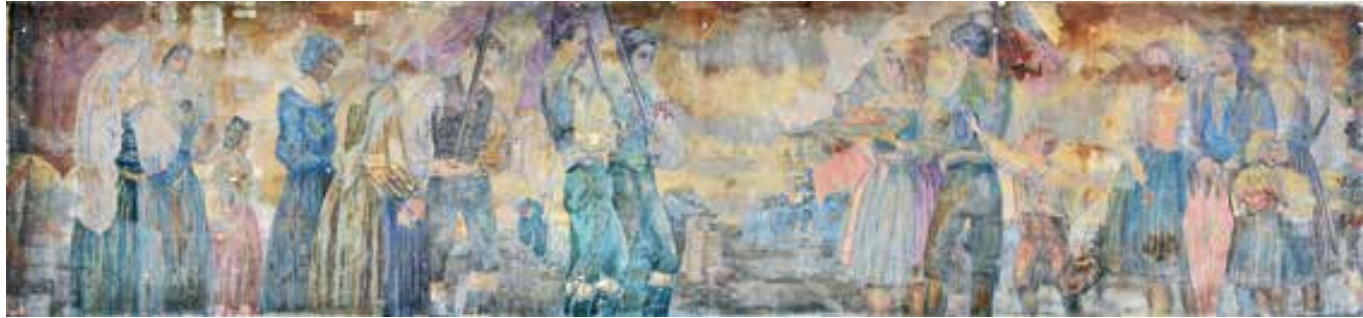
Največje predelave je prostor domnevno doživel po drugi svetovni vojni, v času nacionalizacije, ko je prostore družinskega podjetja Slamič prevzela država. Prvo nadstropje je bilo z zazidavo obokov razdeljeno na več manjših prostorov, v delu s poslikavo je bil v celoti odstranjen nivojski tlak, popolnoma je bila spremenjena tudi namembnost prostora. Zaradi obsežnih predhodnih posegov poslikava danes nima več notranjega konteksta v prostoru. Ker pa se potomci družine Slamič trudijo oživljati in ohranjati tradicijo, so poslikavo restavriral, s prenovo prostora pa ji bo morda povrnjena tudi prvotna funkcija v družbi.

Ljubljana, Kersnikova ulica 1, fotokolaž: stanje pred posegom (T. Pristov, 2019)

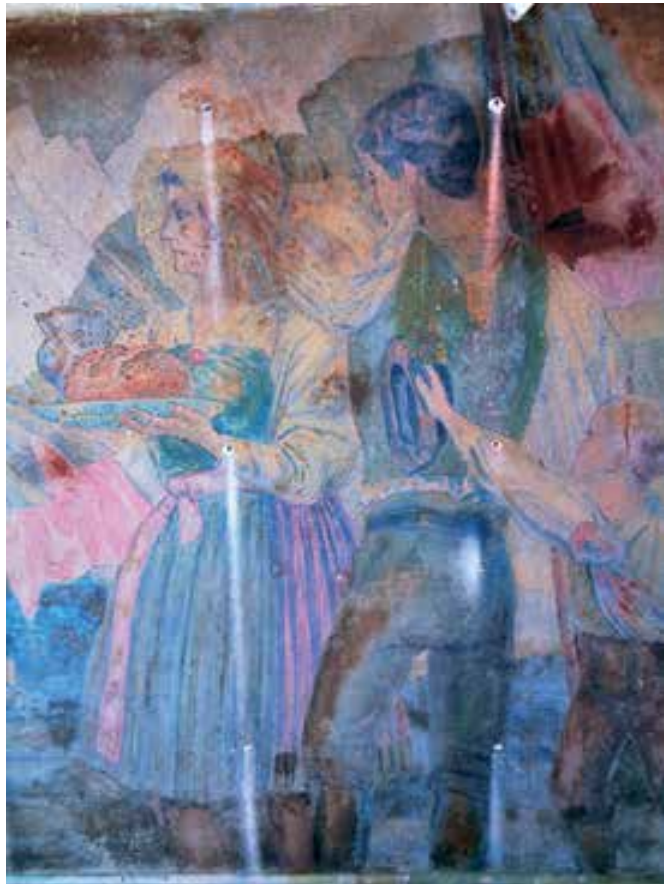
Ljubljana, Kersnikova ulica 1, detajl pred posegom (foto: A. Mladenović, 2019)

Pri konservatorsko-restavratorskem posegu je bil največji problem odstranjevanje temnih madežev in porumenelih plasti. Izvedeni so bili razni testi čiščenja s topili, njihovimi mešanici, vodnimi sistemi in pufrskimi raztopinami po recepturah R. Wolbersa, nanesenimi v različnih aplikacijah (raztopina, gel, obloge). Kot najučinkovitejše se je izkazalo čiščenje z raztopinami, ki vsebujejo amonijak (25-odstotna amonijačna voda je bila z destilirano vodo redčena na 1 %), ter s pufrskimi raztopinami z DTPA in borovo kislino. Aplikirali smo jih na dva načina: z vatnim tamponom, namočenim v raztopino, s katerim smo tapkali po poslikavi, ter kot nanos celuloznih oblog, ki smo jih na steni pustili do

Poslikava je bila nato utrjena z nanoapnom preko japonskega papirja, poškodbe pa so bile zakitane in retuširane. Po več narejenih poskusih nanašanja barvne retuše (gumiarabika, prilagojeno voščeno milo za izvedbo retuše v tehniki tempere ter akrilna emulzija v blažjem razmerju, do največ 3 %) je bila izbrana slednja. Retuše so izvedene izključno na zakitanih poškodovanih mestih originalne barvne površine. Način retuširanja je zajemal več načinov: enobarvno podlaganje ter retuširanje s tehniko večbarvnega črtkanja in s tehniko enobarvnega punktiranja.

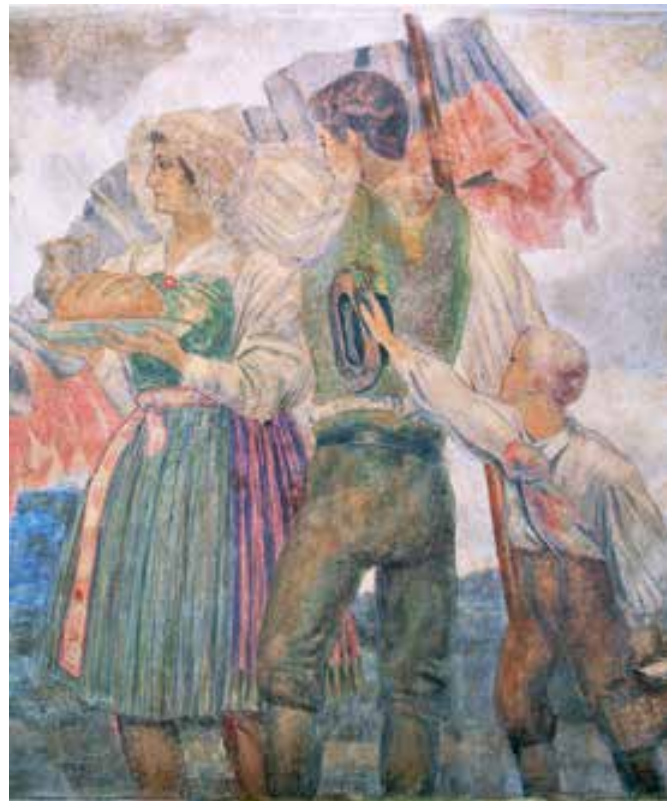
Ljubljana, Kersnikova ulica 1, detajl po posegu (foto: T. Benedik, 2019)

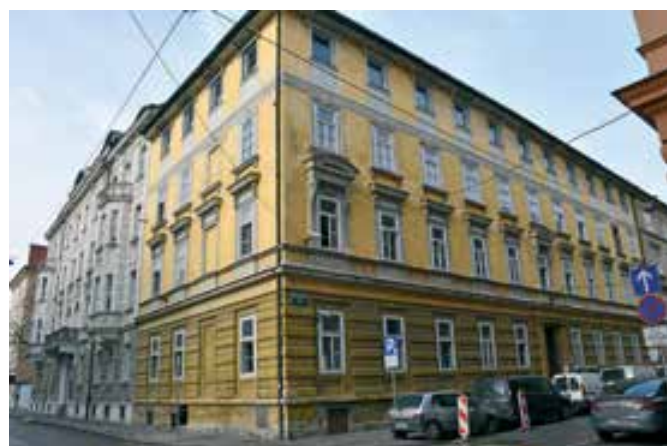
Ljubljana, hiša Beethovnova ulica 3 pred obnovo (foto: S. Renčelj Škedelj, 2018)

V sklopu obnovitvenih del komunikacijskih prostorov notranjščine (vhodna veža, hodniki in stopnišče) je bilo izvedeno čiščenje tlakov. Poškodovani oziroma manjkajoči deli teraca v hodnikih so bili nadomeščeni z novim po vzoru obstoječega. Kamnite stopnice so bile pred obnovo prekrivane s tekstilno oblogo, ki je bila z lepilom pritrjena na kamnito površino. Trdovratni ostanki lepila so bili odstranjeni z vodno paro pod pritiskom in s kemičnimi sredstvi, površina kamna pa je bila nato peskana z mehkejšim medijem, na način, ki je bil predhodno preverjen na testnem polju. Večja moteča odlomljena mesta stopniščnih ploskev so bila dopolnjena z dvokomponentnim kitom za kamen. Leseno držalo ograje stopnišča je bilo mizarsko obnovljeno in zaščiteno z osmo oljem. Stropi hodnikov so bili zaradi umestitve instalacijskih razvodov spuščeni. Prvotna lesena kasetirana vrata na hodnikih so bila le mizarsko obnovljena.

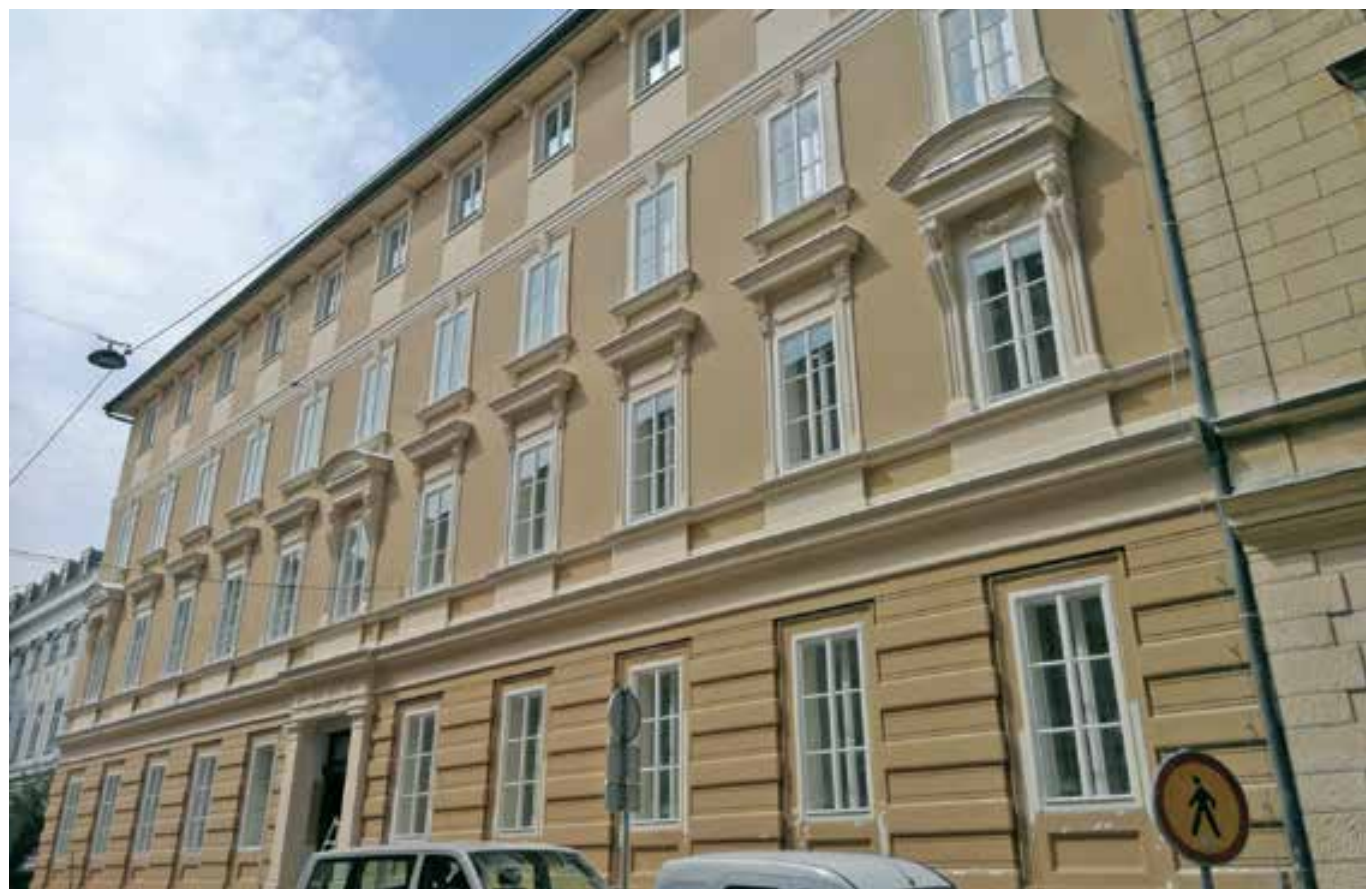
Ljubljana, hiša Beethovnova ulica 3 po obnovi (foto: S. Renčelj Škedelj, 2019)

Obnovitvena dela so potekala od decembra 2018 do septembra 2019. Vsa dela je s pomočjo podizvajalcev izvajalo podjetje ZIR, d. o. o., gradbeni nadzor je izvajalo podjetje ŠTRAF, d. o. o., konservatorsko-restavratorski nadzor sta redno izvajali spodaj podpisani ter občasno konservatorska svetovalka Marija Režek Kambič.

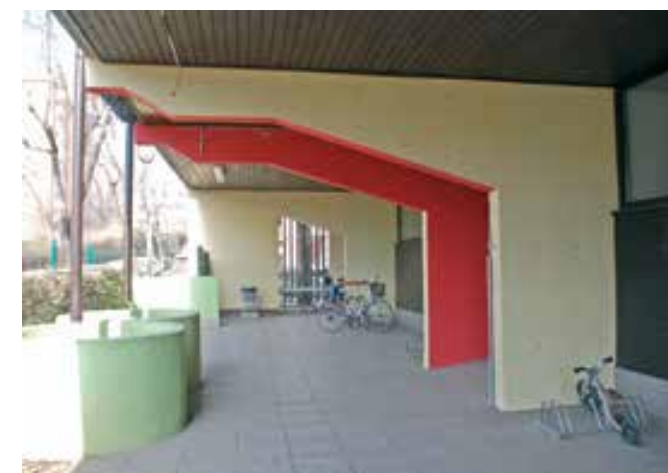
Ljubljana, vrtec Ajda, opleskane betonske konzole v pritličju zahodnega trakta pred prenavo (foto: Tatjana Adamič)

Na tej podlagi je bilo izvedeno vrednotenje, pri katerem so bili upoštevani tako likovno-arhitekturni vidiki stavbe in njen pričevalni pomen v okviru slovenske arhitekturne zgodovine kakor tudi pomen vrtca kot dela funkcionalne celote značilne povojne stanovanjske pozidave tipa samooskrbne soseske in njegova vizualna pojavnost oz. oblikovna povezanost s slednjo. Izhajajoč iz vrednotenja ter varstvenega režima, kot ga opredeljuje veljavni prostorski akt, smo s kulturnovarstvenimi akti in konservatorskim nadzorom usmerjali posege s ciljem, da se v največji meri ohrani primarna substanca stavbe, kjer pa to ni bilo možno, da se ohrani prvotna likovno-arhitekturna in materialna zasnova (zlasti eksterierja). Izvedene so bile tudi sondažne raziskave barvnih plasti opleskov in ometov na fasadi ter opleskov na posameznih kovinskih elementih, na osnovi katerih so bili določeni vsi barvni toni in struktura ometa. Prenova je potekala v drugi polovici leta 2020, posamični posegi so bili izvedeni tudi na začetku leta 2021. Pri tem je bila povsem ohranjena oblika asimetrične dvokapnice s sivo vlaknocementno kritino, ki je na obeh uličnih straneh položna, na dvoriščnih straneh pa se strmo spusti do betonskega podzida stavbe in z diagonalnim rastrom kritine ustvarja svojevrsten likovni vtis. Nova kritina je po vzoru prvotne vlaknocementna, v naravnem barvnem tonu. Za kleparske detajle je bila zaradi zahteve po trajnosti, hkrati pa dolgih rokov dobave pločevine z ustreznim nanosom cinka (minimalna debelina prevleke za urbano območje in načrtovano življenjsko dobo kritine 20 let je 32 µm, ustrezen nanos cinka pa 450 g/m²) izbrana barvana aluminijasta pločevina v odtenku RAL 9007 Graualuminium, ki vizualno ustreza prvotnim kleparskim detajlom iz pocinkane pločevine.

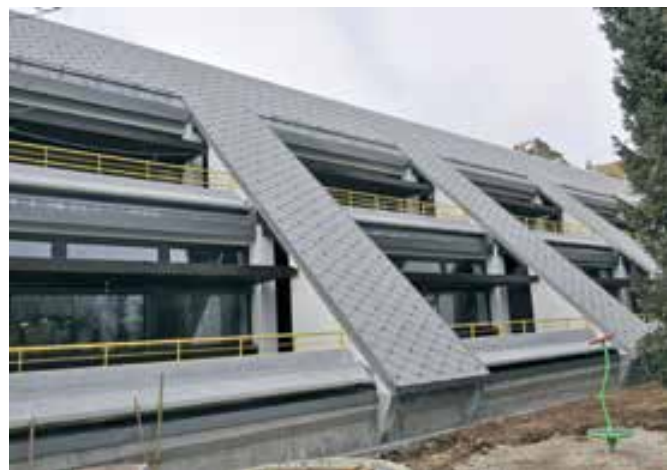
Ljubljana, vrtec Ajda, podoba začelja po namestitvi rekonstruiranih betonskih korit s kovinsko ograjo (foto: Tatjana Adamič)

poskusom to ni bilo mogoče. Ograje (prvotno) zunanjih hodnikov je bilo treba nazadnje preplastiti, pri čemer je bila za preplastitev uporabljena reparaturna malta za beton proizvajalca Kema, površina je bila zalikana.

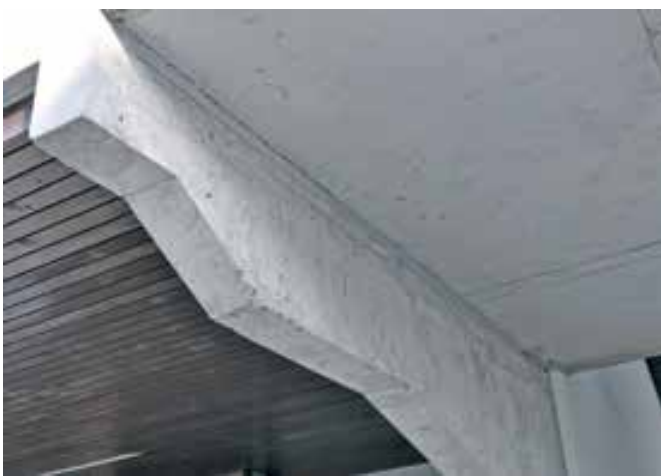
Ljubljana, vrtec Ajda, očiščena, sanirana in s karbonskimi lamelami ojačana konzola v vidnem betonu (foto: Tatjana Adamič)

Nasprotno pa je bila originalna armiranobetonska nosilna konstrukcija, ki prodira skozi fasado zahodnega trakta, opredeljena kot bistvena varovana vrednota. Kljub pomiku pritličnih sten navzven zaradi zagotovitve statične stabilnosti celotnega objekta (nosilni elementi v nadstropju so bili zamaknjeni glede na tiste v pritličju) spodnji del konzol

iz vidnega betona vsaj minimalno še izstopa iz ravnine stene, s čimer se ohranja oblikovna funkcija konstrukcije. Konzole so bile nedestruktivno očiščene s paro, ojačane s karbonskimi lamelami in na podlagi potrjenega vzorca le lokalno sanirane z reparaturno malto, tako da s svojo patino in še ohranjenim cementnim mlekom ostajajo dokument časa. Po vzoru prvotne zasnove fasad je bil pred novo nosilno steno ponovno nameščen lesen opaž, ki je bil, kot je pokazalo sondiranje, prvotno pleskan z lazurnim temno rjavim premazom. Na prvotno zastekljenih segmentih, ki so bili zazidani v okviru potresne ojačitve, je bil – poslej kot fasadna obloga – ponovno nameščen kopelit. Prizadevali smo si, da bi na enak način kot konzole zahodnega trakta ohranili, sanirali s cementno malto v ustrezni barvi in strukturi ter prezentirali ne samo betonski podzid stavbe na dvoriščni strani, ponikovalnice in posamezne zidce, marveč vse elemente vidnega betona. Zaradi slabega stanja gradiva, tj. zaradi precej obsežnih poškodb, predvsem odpadanja krovnih plasti betona nad korodirano armaturo, kljub več

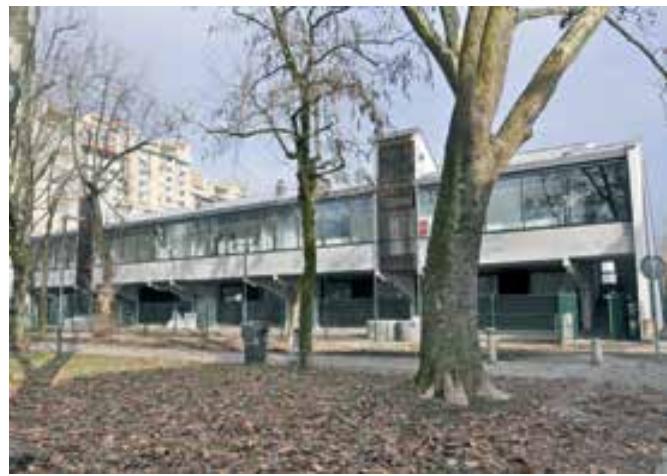
Ljubljana, vrtec Ajda, pročelje po obnovi, z zastekljenim hodnikom v nadstropju (foto: Tatjana Adamič)

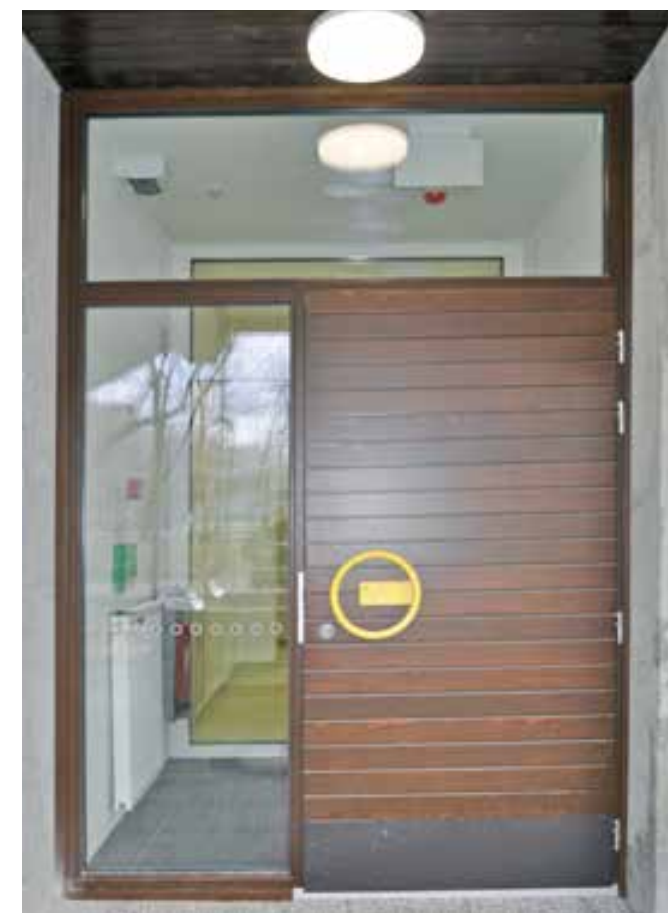
Ljubljana, vrtec Ajda, ohranjena oblikovna zasnova vhodne partije s ponovno uporabo originalnih kljuk (foto: Tatjana Adamič)

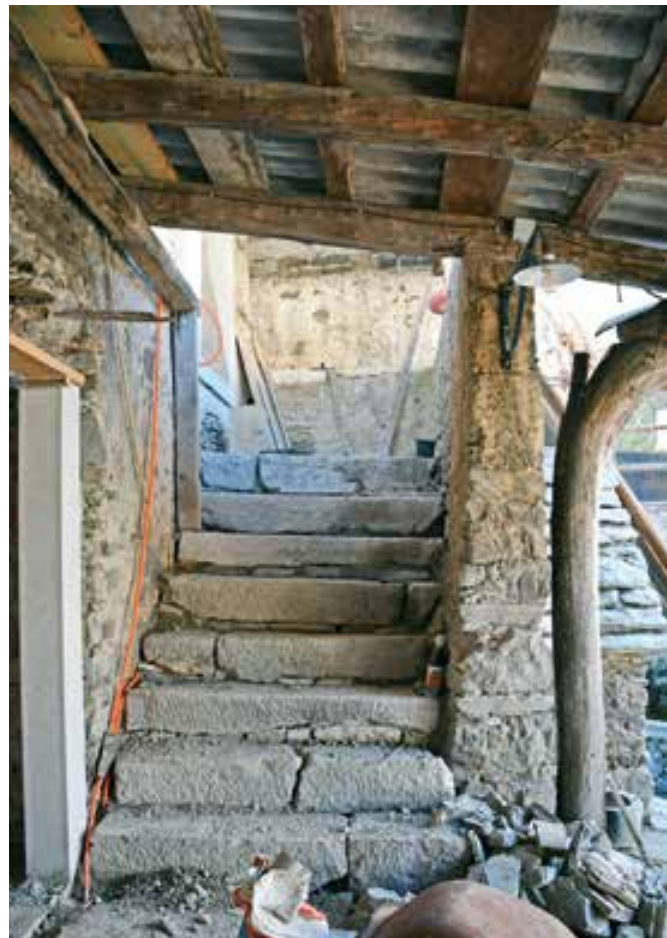
Rodmanov hram v Lozicah pred obnovo kamnitega stopnišča (foto: A. Ščukovt, 2019)

Nazadnje so obnovitvena dela obsegala še konsolidiranje kamnitega zunanjega stopnišča, tako da so bili manjkajoči in odbiti deli oz. fuge med kamni zapolnjeni z malto. Na vhodnem podestu z balustri, ki nosijo nadstrešek in ščitijo vhod v nadstropje hrama, pa je bil saniran kamniti tlak.

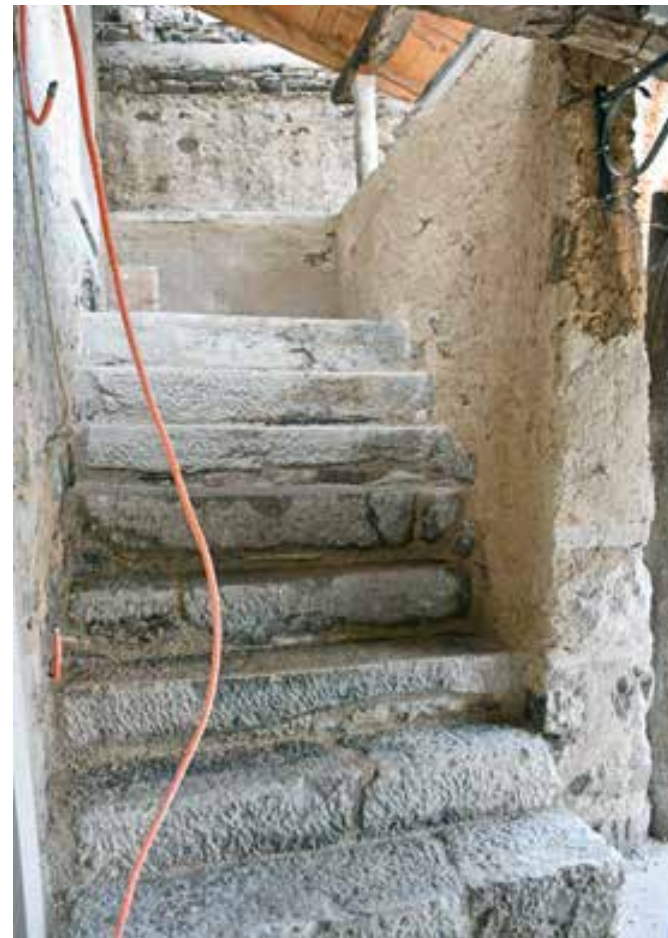
Rodmanov hram v Lozicah, kamnite stopnice po obnovi (foto: A. Ščukovt, 2019)

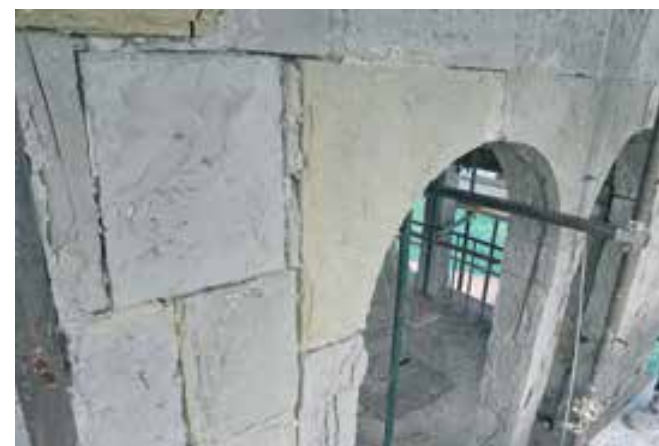
Marezige, cerkev sv. Križa, stanje zvonika pred posegom (foto: N. Škrjanec, 2018)

Slabo stanje zvonika je narekovalo celovito obnovo spomladi leta 2018. Statično je bilo treba ojačati kamnite stene z injektiranjem zidov in vgradnjo dodatnih kovinskih sider v liniji oboka nad ploščadjo ter konservatorsko-restavratorsko sanirati kamnito zunanjsčino iz peščenjaka, ki je kazala precejšnje znake propadanja. Poškodbe na peščenjaku so bile številne, predvsem v obliki razplastitev, razpokanosti in odpadlih delov, prisotni so bili lišaji, mahovi in vegetacija, večina fug pa je manjkala ali pa so bile močno propadle. Površina kamna je bila temeljito očiščena s suho paro pod tlakom, razpoke so bile injektirane z epoksidnim lepilom Epox 210, manjkajoči deli pa dopolnjeni z NHL malto Calce natur Paladio in Calce Lafarge v kombinaciji barvnih peskov za barvno ujemanje s peščenjakom. Po potrebi so bile izdelane ojačitve – sidranje iz nerjavnega jekla. Za fugiranje se je uporabila apnena malta z dodatkom 20 % pucolana, ki je bila dodatno tonirana. Zunanjim dejavnikom izpostavljena kamnita površina je bila utrjena z utrjevalcem za kamen Estel

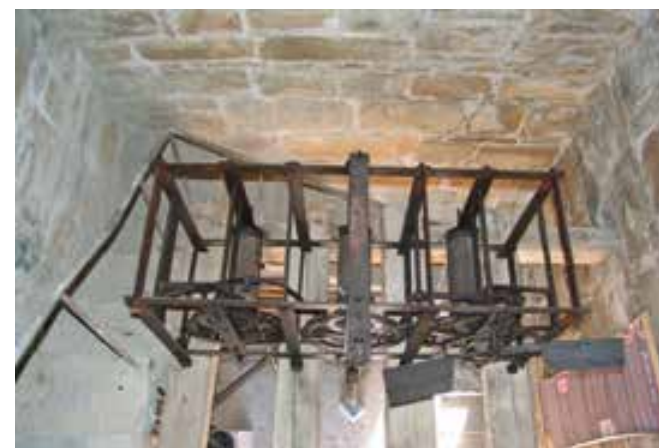
Marezige, cerkev sv. Križa, obnovljena in prezentirana stolpna ura (foto: N. Škrjanec, 2020)

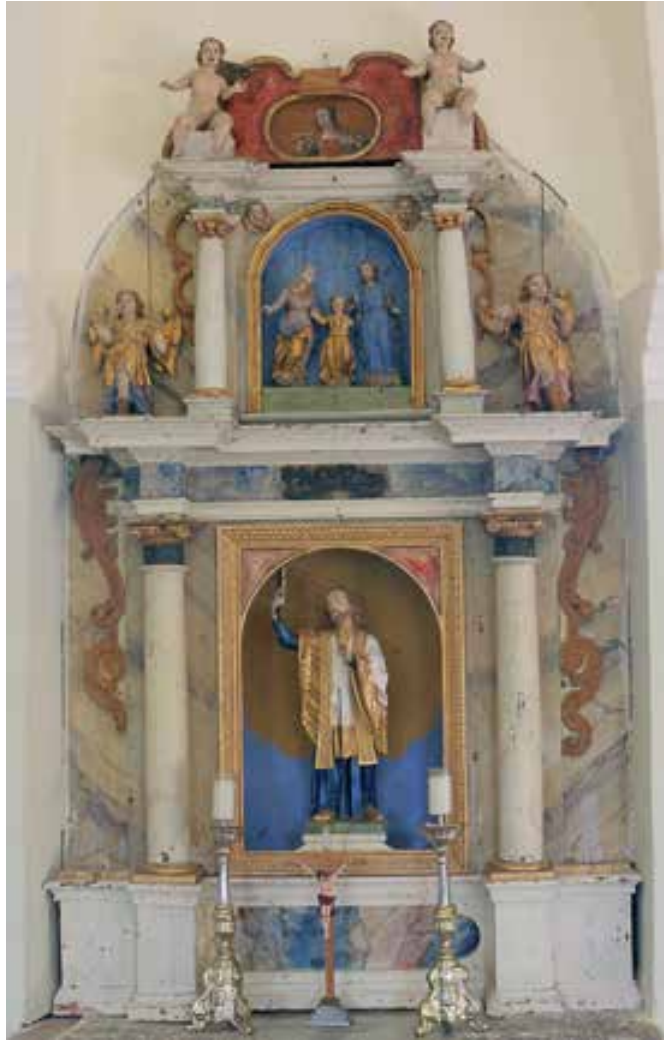
Leseni nosilec je bil poškodovan zaradi delovanja ksilofagnih insektov. Vidne so bile izletne luknjice in kupi lesnega prahu. Poslikava na kipih in arhitekturnih elementih je bila ponekod razpokana, dvignjena, krušljiva, razslojena in odpadajoča. Oltar je bil večkrat preslikan. Deli kipov so bili spojeni s korodiranimi žebli. Spoji so bili oslabljeni, vezivo je oslabilo, korodirani žebli so povzročili madeže na polikromiranih delih. Nekaterih kipov ni, pri nekaterih pa manjkajo deli okončin in atributi. Viden je bil močno porumenel lak.

Moravče pri Gabrovki, cerkev sv. Mohorja, oltar sv. Janeza Nepomuka pred posegi (foto: A. Kržič, 2017)

Konservatorsko-restavratorske posege smo začeli z demontažo oltarja, ki smo ga prepeljali v restavratorski

atelje in ga izpostavili dezinfekciji. Sledila je statična sanacija. S hrbtne strani smo na oltar namestili nove lesene poveznike in jih ustrezno pritrdili. Odstranili smo vse odvečne žeblice. Razpoke smo zapolnili z lesenimi letvicami in furnirjem, jih obrusili, premazali z zaščitnim premazom pred lesnimi škodljivci in z lazurno barvo za les. Manjše razpoke smo dopolnili z akrilnim kitom. Določeni elementi so manjkali ali pa so bili popolnoma uničeni, zato smo jih na novo rezbarili v lesu. Mesta smo dokončno obdelali in strukturirali z brušenjem. Prhle dele lesa smo utrjevali z raztopino naravne smole v topilu. Slabše pritrjene elemente smo možničili z lesenimi možniki in nalepili na prvotno mesto. S slikovne plasti smo z raztopino amonijaka v destilirani vodi odstranili nevezane obloge. Površine smo nevtralizirani z nepolarnim topilom. Porumeneli lak smo odstranili z ustreznim topilom, glede na test topljivosti.

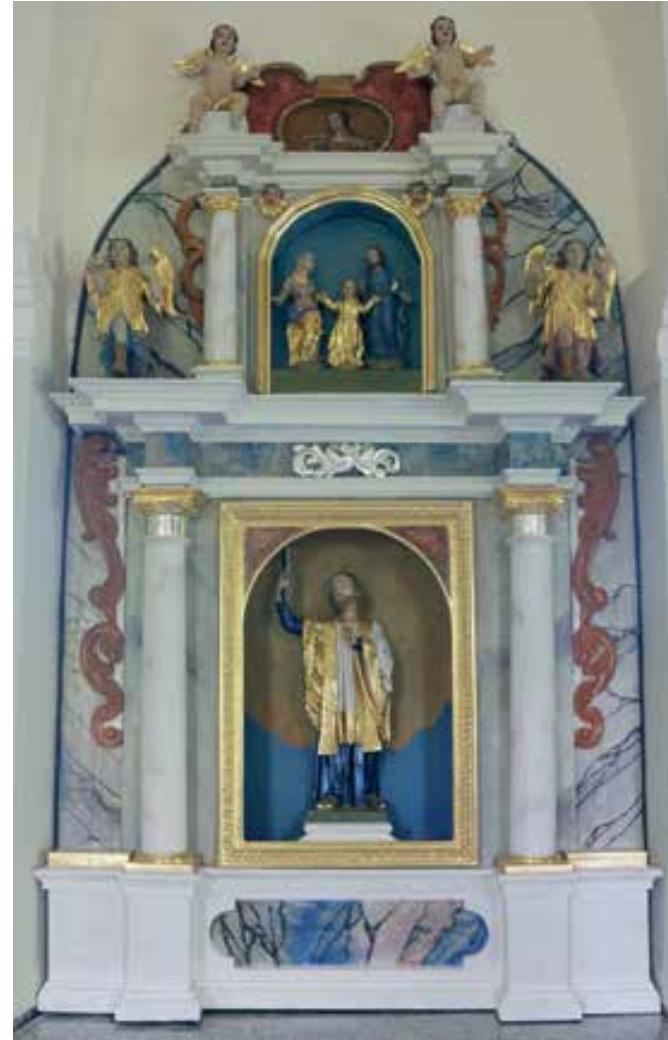
Moravče pri Gabrovki, cerkev sv. Mohorja, oltar sv. Janeza Nepomuka po posegih (foto: A. Kržič, 2018)

Dopolnjena mesta smo izolirali z naravno smolo, raztopljeno v topilu. Sledila sta podlaganje in retuša dopoljenih mest v

oljni tehniki. Slikovno plast smo lakirali z raztopino naravne smole v topilu.

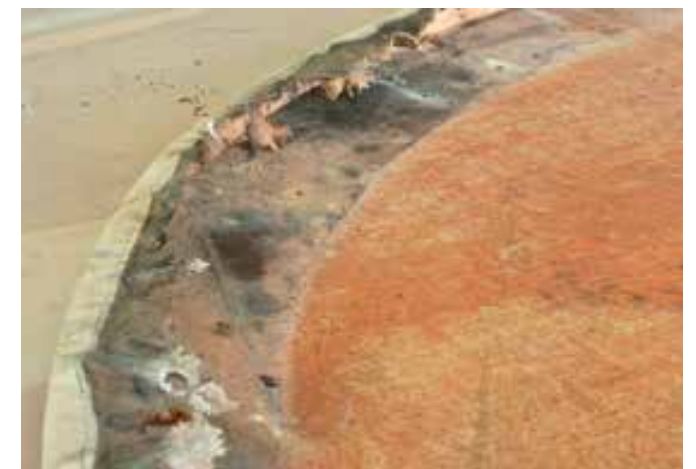
Most na Soči, cerkev sv. Lucije, plesen na robu nosilca slike IV. postaje Križevega pota (foto: Z. Bajdè)

Po dobrem tednu dni izpostavljanja okuženih delov, tako na prednji kot na hrbtni strani slike, močni poletni sončni svetlobi, ki je skozi okno osvetljevala površino, smo sliko dobro posesali ter s tem odstranili spore in odmrle dele gliv. Sesali smo preko fine mreže, napete na okvir, ki je ščitila preperelo platno pred trganjem zaradi močnega pritiska. Vse dele hrbtnišča in lica slike smo nato večkrat popršili s

70-odstotnim etanolom. Na razkuženo platno na hrbtni strani slike smo z likalnikom prilepili bombažno medvlogo z industrijsko apliciranim slojem lepila. Pri tem smo pazili, da ponekod prisotne občutljive oljne barvne plasti nismo izpostavili visoki temperaturi. Le na tako utrjeno platno na robu slike smo lahko pritrdili tekstilne trakove, ki so omogočili ponovno pritrditev slike na podokvir.

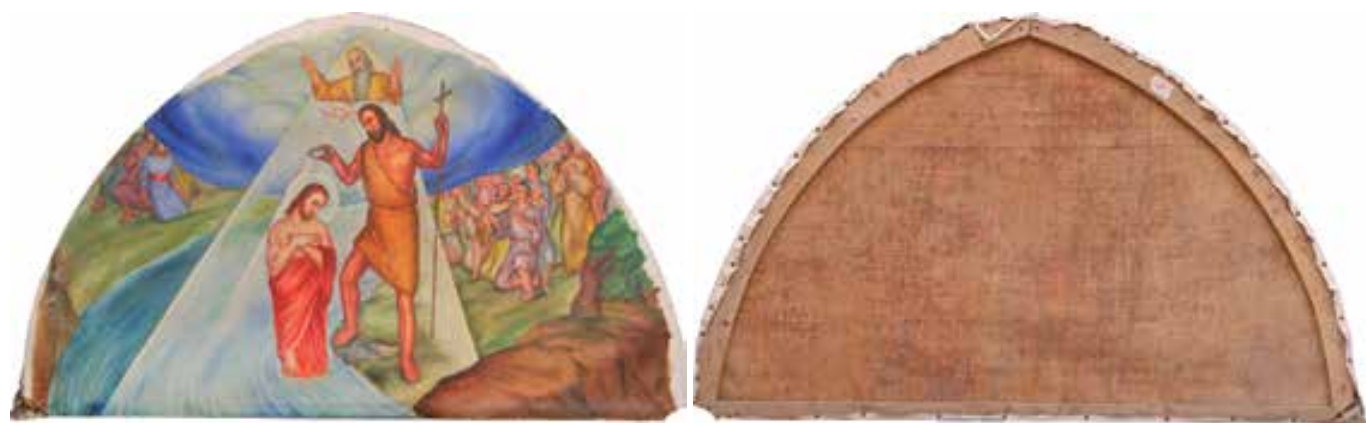
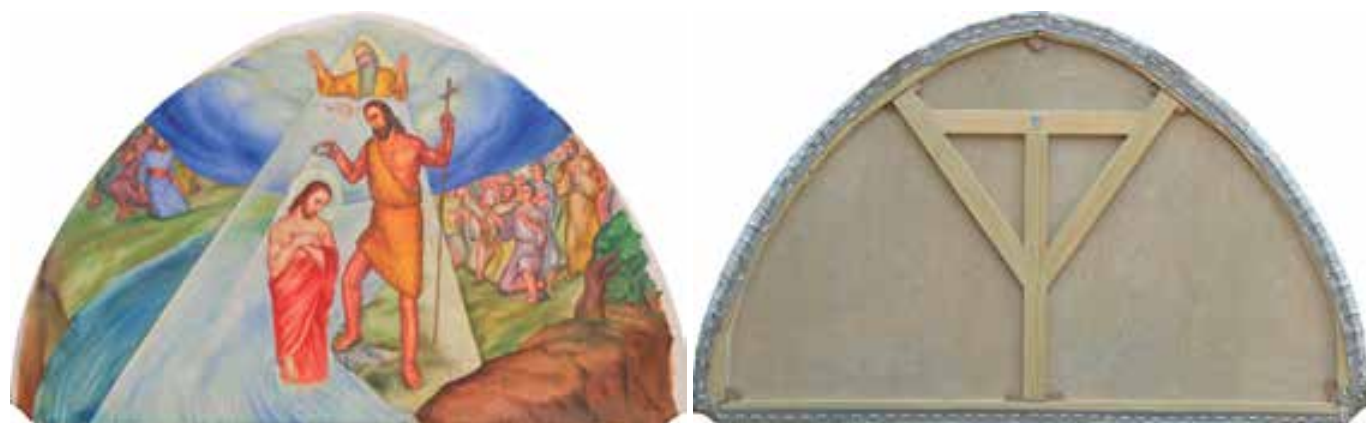
Most na Soči, cerkev sv. Lucije, slika Krst v Jordanu pred konservatorsko-restavratorskim posegom in po njem (foto: Z. Bajdè)

Vse slike so bile konservatorsko-restavratsko obdelane po enaki metodologiji kot slike iz cikla sv. Lucije. Vsaka je bila obravnavana posebej, njeno stanje pa je bilo pred začetkom del natančno pregledano. Primerjava rezultatov naravoslovnih preiskav je razkrila zanimivo tehnološko gradnjo slik. Ta se pri vseh treh samostojnih slikah, sklopu slik Križevega pota in sklopu slik cikla sv. Lucije razlikuje, čeprav gre za dela istega avtorja. Izvedeni konservatorsko-restavratski posegi rahlo variirajo glede na stanje in potrebe posamezne slike, a gre na splošno za o naslednje postopke: razpraševanje lica in hrbitišča slik s sesalnikom; sondiranje barvnih plasti z deionizirano vodo; snemanje slik s podokvirja; ravnanje spodvihanih robov slik s parnim likalnikom; ravnanje nosilca slik z vlaženjem z vodovodno vodo in sušenjem med pivniki z obteževanjem; odstranjevanje nečistoč z nosilca z mehko radirko Akapad Classic Sponge; odstranjevanje nečistoč z barvne plasti slik z deionizirano vodo (Krst v Jordanu, Mati Božja in Križev pot), s citratnim pufrom pH 5,5 (lokalno na sliki Mati Božja) in radirko Mars® plastic (na sliki Blagoslov sv. Valentina); lokalno utrjevanje slikovnih plasti z 2-odstotno raztopino jesetrovega kleja in 20-odstotno raztopino Plexisola P 550–40 (na sliki Krst v Jordanu); celotno utrjevanje slike (Krst v Jordanu) z 10-odstotno raztopino Plexisola P

550–40; vstavljanje tekstilnih vstavkov v manjkajoče dele nosilca, pritrjenih z zaplatami, izdelanimi iz brez kislinkega papirja in lepilnega filma Beva® 371 (Krst v Jordanu, Križev pot); ojačitev oslabiljenih ali poškodovanih delov nosilca z zaplatami (Krst v Jordanu, Mati Božja, Križev pot) ali armaturami, pripravljenimi iz klejane gaze, prepleljene z zaplato (Križev pot); ojačitev oslabiljenih neposlikanih robov slik z bombažno medvlogo (Križev pot); podaljšanje robov slike s tekstilnimi trakovi, prilepljenimi na rob nosilca z akrilnim lepilom Lascaux® Acryk-leber 498–20X (na slikah Krst v Jordanu in Križev pot) ali lepilnim filmom Beva® 371 (na slikah Mati Božja in Blagoslov sv. Valentina); pritrjevanje slik na nov podokvir s paličnimi sponkami; kitanje manjkajočih delov slikovnih plasti z oljnim klejno-krednim kitom; retuširanje s kitom dopoljenih delov barvne plasti in sekundarnih neodstranljivih ostankov barv in bron z barvami Aldehyde resin Gamblin; zaščita slik pred transportom in montaža na prvotno mesto (Blagoslov sv. Valentina, Mati Božja in prvih osem postaj Križevega pota). Glavna problematika vseh slik so bili obstoječi podokvirji, to je bil tudi povod za restavriranje slik. Pri sliki Krst v Jordanu in slikah Križevega pota je bila problematična tudi sama pritrditev, zaradi katere so se slike s podokvirji dotikale stene. Prav to je zaradi velikih temperaturnih razlik med hladno zunanjo steno in sliko (zunanja temperatura je nižja kot v cerkvi) omogočalo kondenziranje vlage, to pa je privedlo do plesnenja nosilca, naslonjenega na podokvir na območju zgornjega dela slik II., IV., IX. postaje Križevega pota. Deli teh nosilcev slik, ki na licu slike niso poslikani in na hrbitišču niso zaščiteni z oljnim premazom, so tako močno prepereli, da slik, ki so bile zaradi narave dela snete, ni bilo več mogoče ponovno pritrditi na podokvirje in napeti. Ker na področju konserviranja-restavriranja slik na tkanih nosilcih še nimamo razvitih učinkovitih in primernih metod za odstranjevanje plesni, smo okužene dele nosilca (v nadaljevanju platno) izpostavili svetlobi, pri čemer smo barvno plast zaščitili pred sončnimi žarki.

Takšen podokvir ni novost. Ker pa gre v konservatorsko-restavratorski stroki, gledano v svetovnem merilu, za relativno nov način nadgradnje zagozdnega podokvirja, je podokvir slike Krst v Jordanu prvi tak, ki smo ga uporabili pri našem delu. Morda tudi prvi na naših tleh, saj se pri
