Varstvo spomenikov poročila

55–56

Zavod za varstvo
kulturne dediščine Slovenije

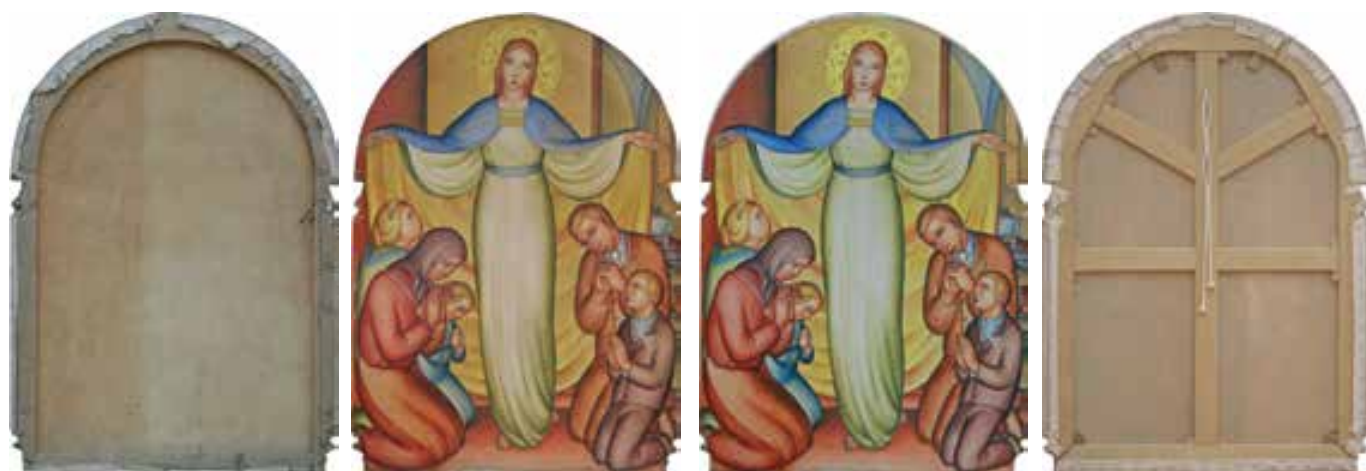
Most na Soči, cerkev sv. Lucije, slika Mati Božja pred konservatorsko-restavratorskim posegom (foto: B. Gosar-Hirci) in po njem (foto: Z. Bajdè)

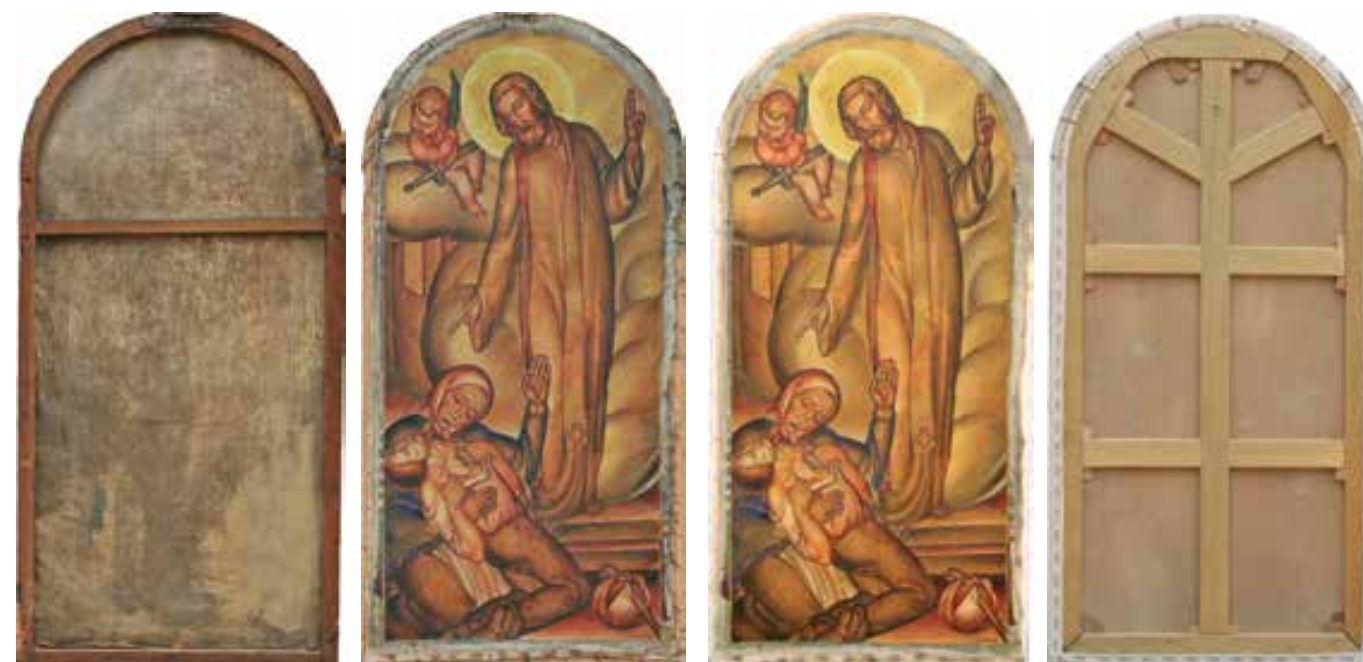
Most na Soči, cerkev sv. Lucije, slika sv. Valentin pred in po konservatorsko-restavratorskem posegu (foto: Z. Bajdè)

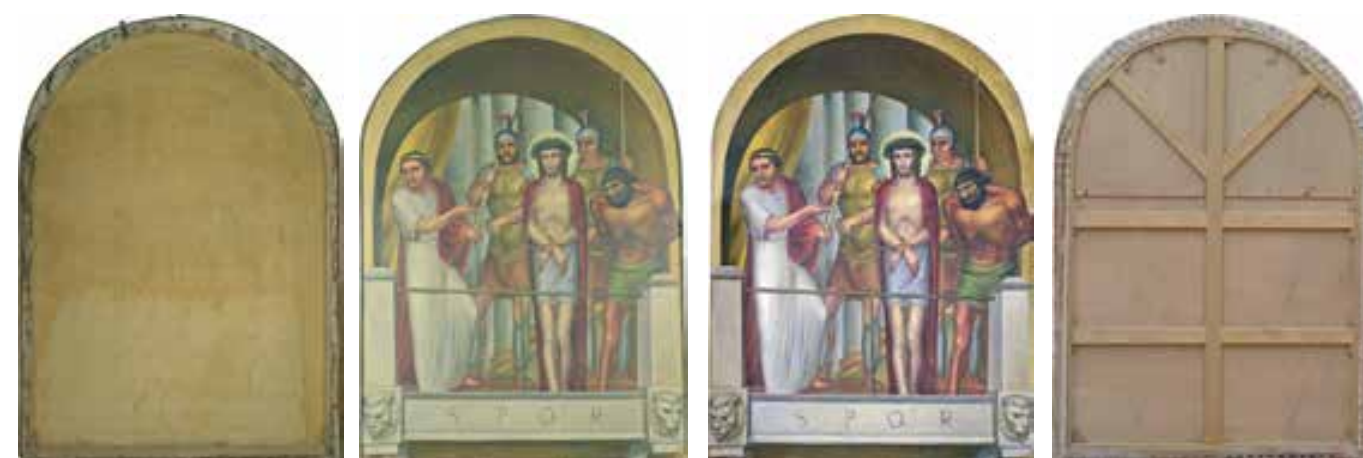
Most na Soči, cerkev sv. Lucije, slika I. postaja Križevega pota pred in po konservatorsko-restavratorskem posegu (foto: B. Gosar-Hirci)

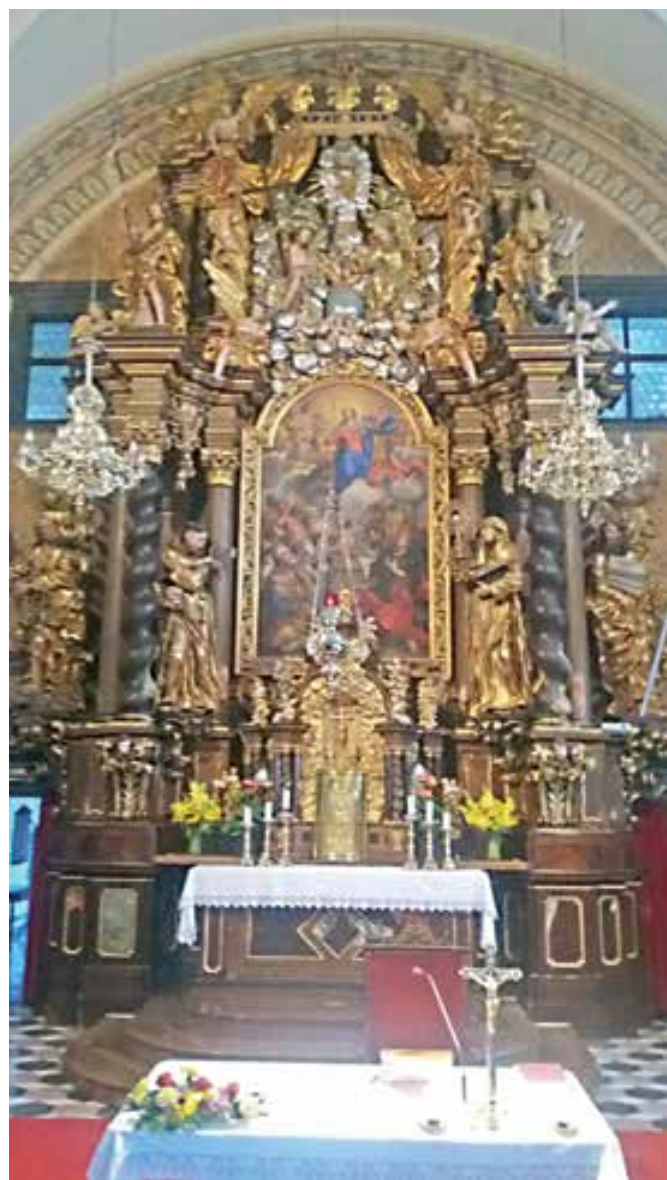
Mekinje, cerkev Marijinega vnebovzetja, oltar pred konservatorsko-restavratorskimi posegi (foto: Aleš Sluga)

prepeljan v restavratorsko delavnico. Na prvi pogled je bil v razmeroma dobrem stanju, podrobnejši ogled pa je razkril, da so spodnji elementi utrpeli večjo škodo zaradi talne vlage, vrhnji pa zaradi kondenza, ki se je nabiral ob oboku prezbiterja. Zaradi talne vlage se je znotraj spodnje oltarne konstrukcije razrasla lesna goba, ki jo je bilo treba najprej uničiti. Na novo je bila izdelana notranja konstrukcija oltarja. Prvotna je bila izdelana iz smrekovih desk, zbitih v večje število predelnih sten, kar je onemogočalo kroženje zraka in s tem pripomoglo k razvoju ustreznih pogojev za nastanek lesne gobe. Nova konstrukcija je izdelana iz močnejših kostanjevih moralov v obliki mreže, ki omogočajo neprestano kroženje zraka po celotni konstrukciji. Poleg tega smo ob ponovni postavitvi oltarja pomaknili celotno oltarno konstrukcijo stran od stene, da je omogočeno tudi zračenje zunanje konstrukcije. Sprednji, vidni del oltarnega nastavka je izdelan v tehnikah furniranja, marmoriranja in pozlate. Furnirane površine so bile na splošno dobro ohranjene, vendar je furnir na večini mest oltarne arhitekture odstopal od osnovne podlage. Da

ni odpadel, so ga v preteklosti postopoma pribijali kar z žebli. Ves furnir je restavrator odstranil, podlago zaščitil in utrdil, nato pa ga ponovno namestil na originalno mesto. Kjer furnirja ni bilo, ga je nadomestil z novim orehovim furnirjem čim bolj podobne barve in teksture, morebitne razlike pa je odpravil z vodnim lužilom. Vse furnirane površine je očistil, luknje insektov pa zapolnil z obarvanim čebeljim voskom ter premazal z lanenim oljem. Kot končni sloj je bil nanesen šelak, in sicer v klasični tehniki s pomočjo polma oziroma cule.

Rezbarjeni in kasneje pozlačeni dekorativni elementi oltarja so bili večinoma v zelo slabem stanju. Les je bil črviv, veliko večjih ali manjših elementov je manjkalo, pozlata skorajda ni bila ohranjena. Pozlačeni elementi so bili v večjem delu premazani s sekundarnimi nanosi t. i. bronze. Kjer je prvotna kredna osnova še ostala, je v večji meri odstopala od površine oziroma je bila popolnoma zmehčana zaradi vlage. Manjkajoči elementi so bili na novo izdelani in dodani. Vsi originalni kosi so se ohranili in restavrirali.

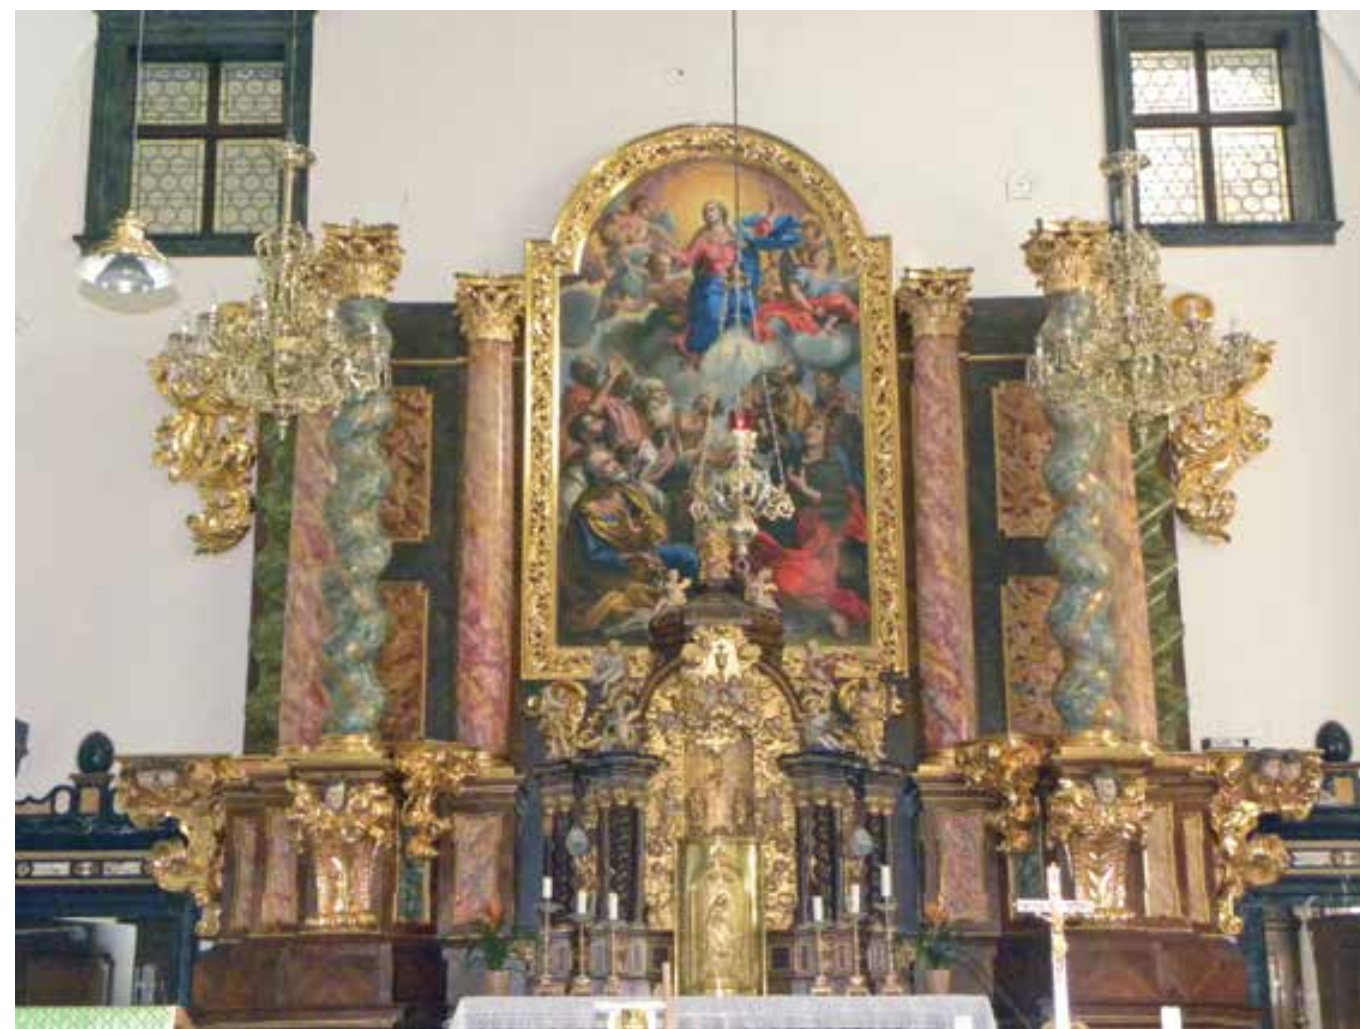
Mekinje, cerkev Marijinega vnebovzetja, delno restavriran oltar (foto: M. Avguštin)

Največje presenečenje so bili stranski stebri, na katerih se je skorajda v celoti ohranila marmorino poslikava. Vsak izmed stebrov je ne samo drugačne oblike, pač pa tudi druge barve in marmorino obdelave. Stebri so bili zgolj očiščeni, barvna plast pa utrjena.

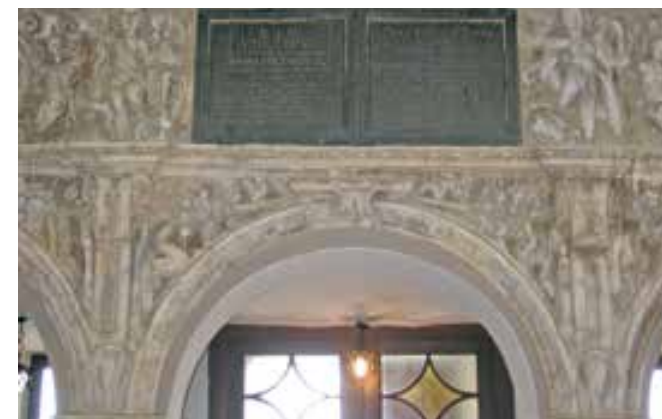
Nova Gorica, cerkev Gospodovega oznanjenja Mariji na Kostanjevici, vmesni del kora cerkve pred restavratorskim posegom (foto: M. Bensa, november 2018)

Votli in nestabilni predeli ometa so bili injektirani z Ledanom, kjer pa so bile votline večje, je bilo Ledanu dodano polnilo Mikrosil 200 EC, da se je zmanjšala teža injektirne mase. Nekateri predeli štukature so bili pritrjeni z Acrilom 33, druge pa smo začasno odstranili zaradi varnejšega čiščenja. V tej fazi so bile odstranjene vse neustrezne rekonstrukcije, tiste, ki so bile ustreznejše, pa smo ohranili in popravili. Utrjevanje

originalnega zaključnega sloja štukatur se je izvedlo z anorganskimi utrjevalci na osnovi 7-odstotnega diamonijevega fosfata z dodatkom 3-odstotnega biocida benzalkonija klorida. Utrjevalce smo nanosili s čopiči in injekcijami. Rekonstrukcija

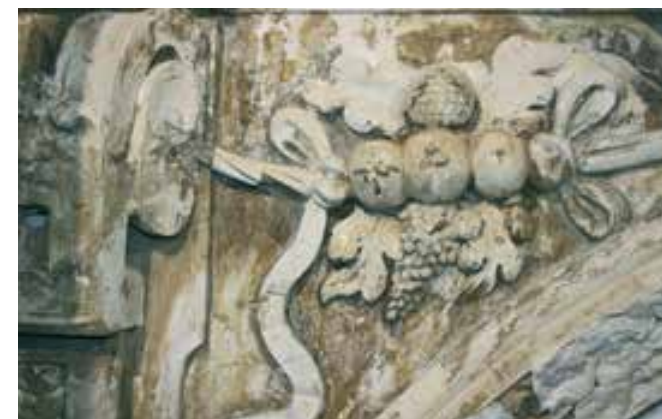
Nova Gorica, cerkev Gospodovega oznanjenja Mariji na Kostanjevici, girlanda iz sadja med čiščenjem z geli (foto: M. Bensa, september 2019)

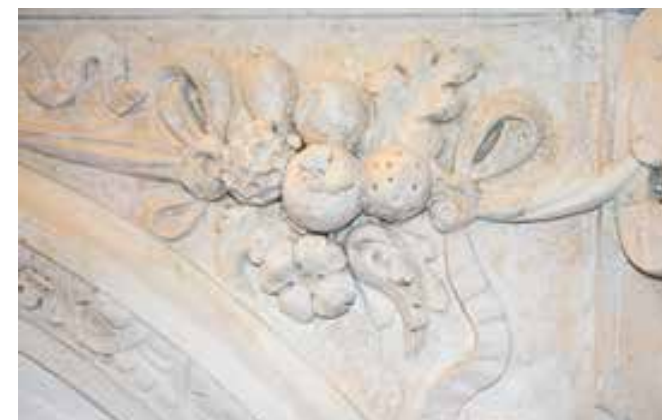
Nova Gorica, cerkev Gospodovega oznanjenja Mariji na Kostanjevici, girlanda iz sadja po končanem posegu (foto: M. Bensa, november 2019)

vseh manjkajočih delov se je izvedla po vzoru originalnih z mešanico malt Rofix renoplus in renostar fino z dodatkom naravne siene. Tonsko izenačevanje, kjer je bilo potrebno, se je izvedlo lazurno s pigmenti, vezanimi s Tyloso.

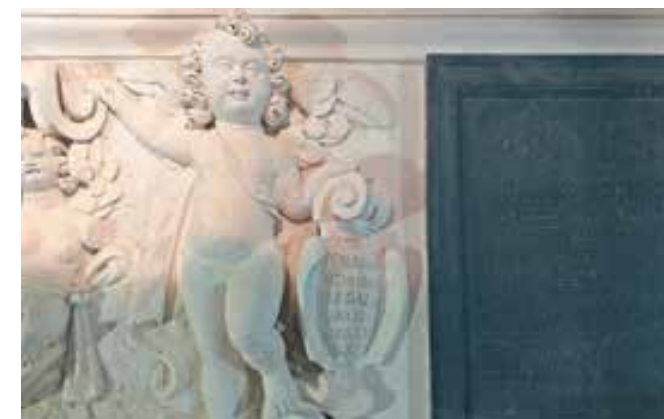
Nova Gorica, cerkev Gospodovega oznanjenja Mariji na Kostanjevici. Po čiščenju je bil na ščitniku odkrit podpis avtorja (foto: M. Bensa, november 2019).

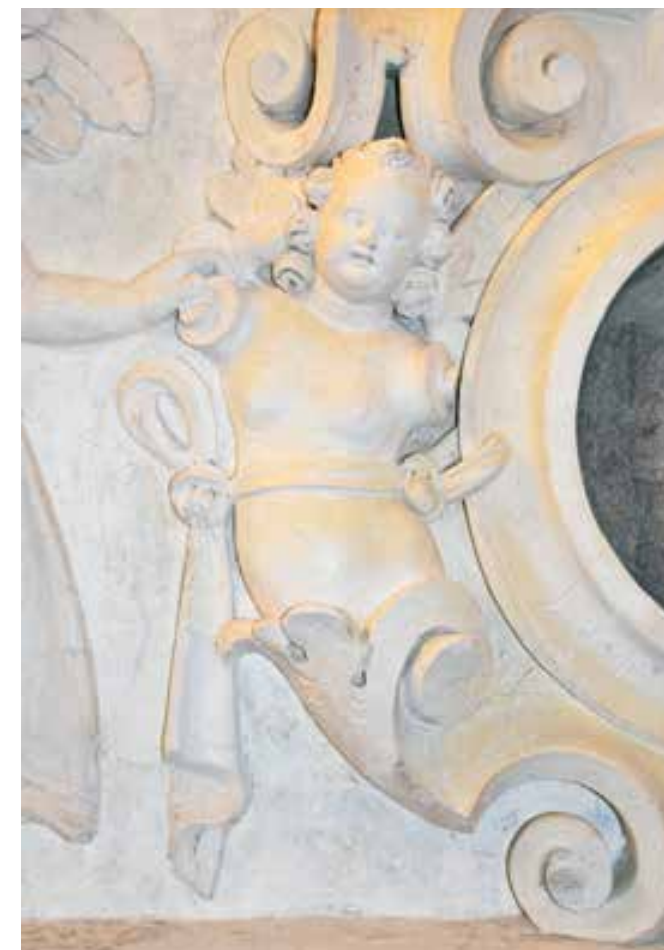
Nova Gorica, cerkev Gospodovega oznanjenja Mariji na Kostanjevici, detajl herme po posegu (foto: M. Bensa, november 2019)

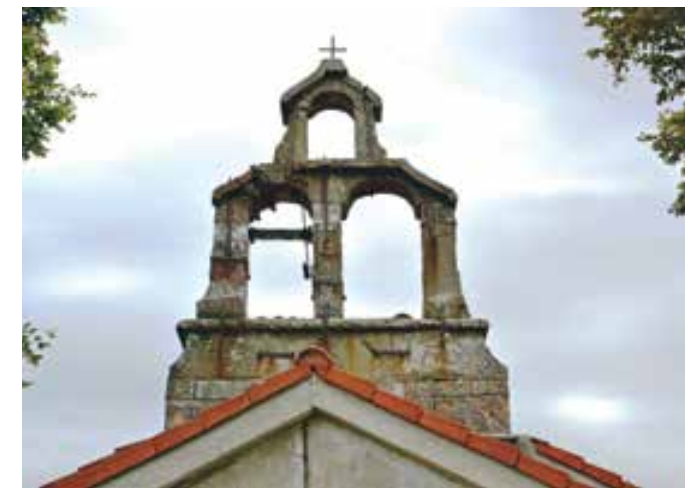
Orehok pri Materiji, cerkev sv. Štefana, zvončnica pred obnovo (foto: M. Osojnik)

Ker cerkev sedaj nima zvonov, smo se odločili, da preslici povrnemo njeno prvotno obliko, ki je tako z estetskega kot tudi s statičnega vidika primernejša. Če pa bo župnija v prihodnje kupovala nove zvonove, naj bodo ti prilagojeni velikosti preslice in ne obratno. Z župnijo in izvajalcem potekajo usklajitve glede primerne namestitve kamna z letnico, ki je bil med posegom odstranjen.

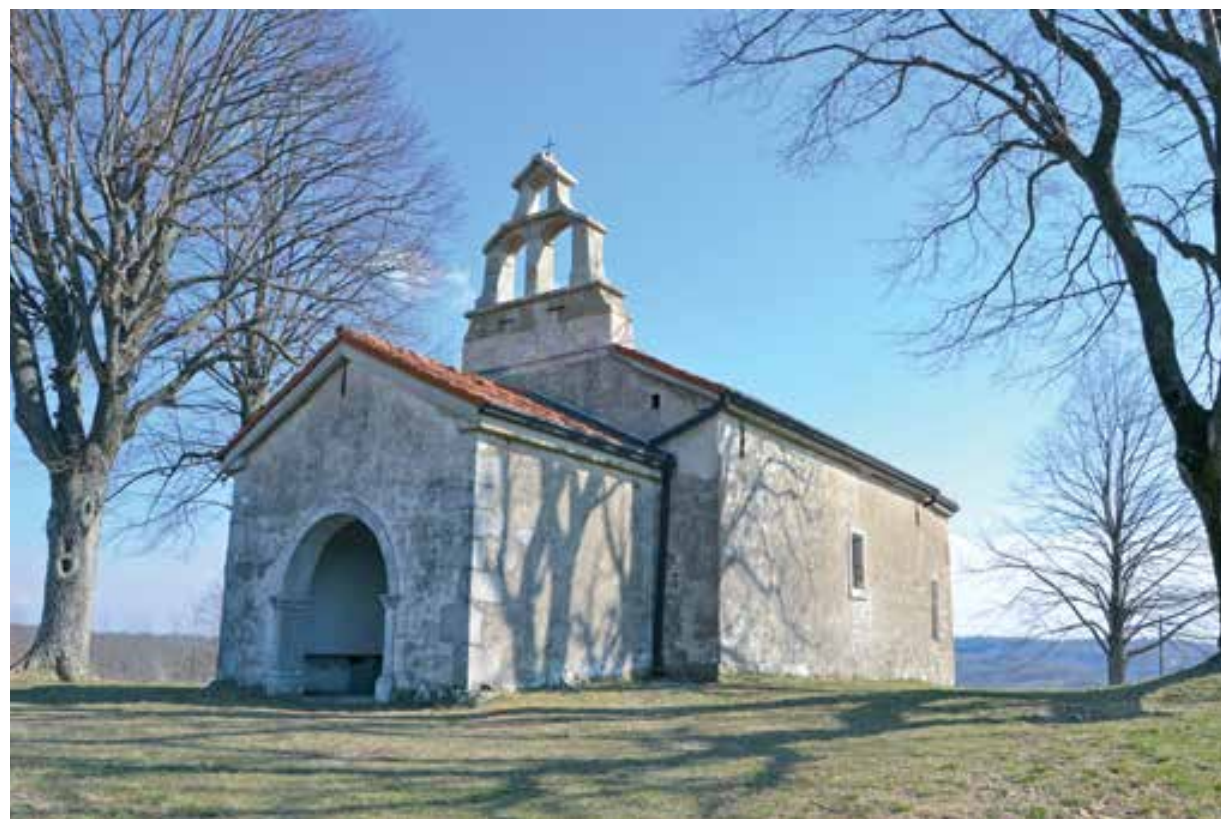
Orehek pri Materiji, cerkev sv. Štefana, pogled na cerkev po obnovi (foto: M. Osojnik)

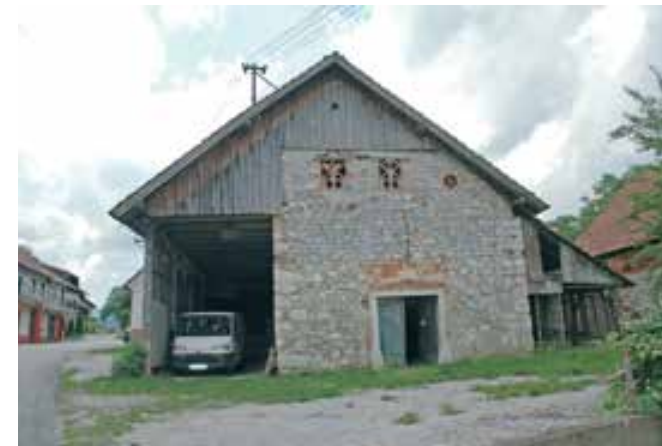
Mogočen hlev, zgrajen iz kamna, in senik nad njim sta s konca 19. stoletja. Po drugi svetovni vojni so zamenjali ostrešje in kritino, zato ima skedenj bolj položen naklon strehe kot običajno. Zaradi novega ostrešja je objekt širši in s stališča varstva kulturne dediščine ne gre za tipično stavbo te vrste. Glede na stanje pred obnovo in potrebe po prostoru za dejavnosti lokalne skupnosti pri izdaji kulturnovarstvenih pogojev nismo vztrajali na rekonstrukciji ostrešja in strehe. Predvideli smo le odstranitev drvarnice, ki je bila ob severno fasado prislonjena pozneje.

Pijava Gorica, vaški skedenj pred obnovo (foto: A. Bahar Muršič)

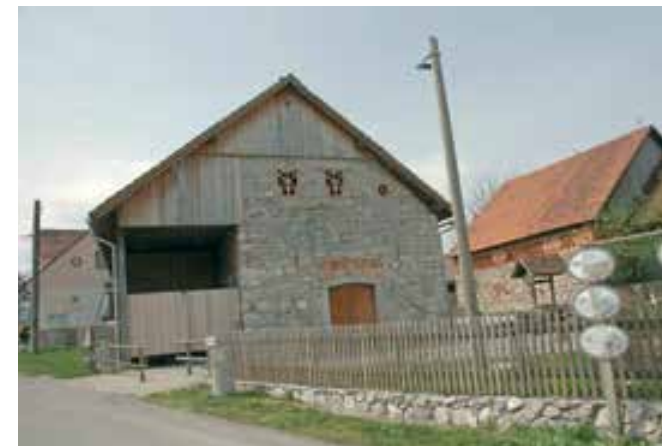
Pijava Gorica, vaški skedenj po obnovi (foto: A. Bahar Muršič)

Ob skednju smo na mestu, kjer je ta že nekoč stal, rekonstruirali vaški vodnjak. Na dvorišču, kjer je bila drvarnica, so sedaj igrala; del površin smo tlakovali in vrt je zaprt z leseno ogrado – vaškim plotom. Vse to je dobra osnova za vaško središče s tržnim prostorom, ki so ju vaščani načrtovali že vrsto let. V zgornji etaži skednja je načrtovana tudi muzejska zbirka.

zunanji videz objekta in osrednji prostor – hlev z obokanim stropom, kar nam je uspelo. Servisni prostori, ki jih objekt v preteklosti ni potreboval, so v zaprtem lesenem delu poslopja pod podaljšanim napuščem. Za javni prostor v lasti Občine Škofljica je bilo treba pridobiti uporabno dovoljenje, kar je zahtevalo več kompromisnih rešitev, ki so po navadi v nasprotju z načeli varstva kulturne dediščine.

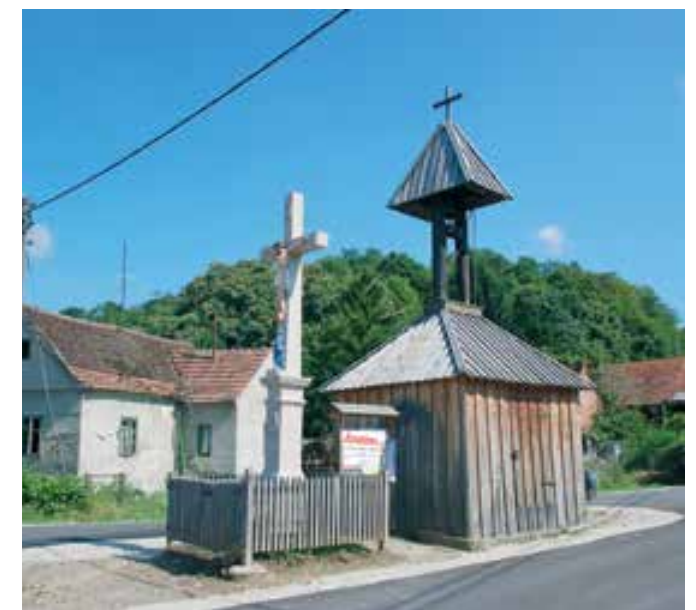
Pince, vaški zvonik pred obnovo (foto: L. Medved, 2011)

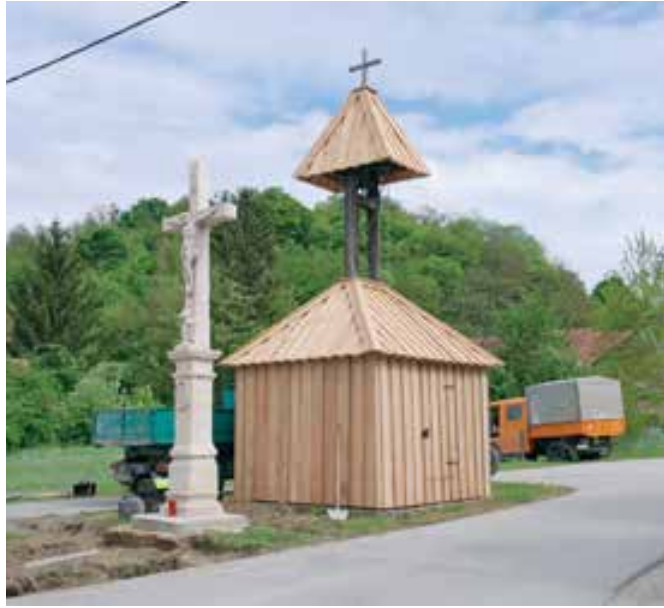
Pince, vaški zvonik in kamniti križ po obnovi (foto: L. Medved, 2019)

Na pobudo Krajevne skupnosti Pince in pod nadzorom pristojne spomeniške službe se je v letu 2019 izvedla ponovna obnova zunanjščine zvonika. Namesto smrekovega lesa je bila tokrat za izdelavo zunanjega opaža in strešne kritine uporabljena macesnovina, pri čemer so se upoštevale predhodne dimenzije in oblike prvotne izvedbe, prav tako je bilo ohranjeno obstoječe vratno okovje. Obnovo zvonika je financirala Madžarska fundacija Teleki iz Budimpešte, tudi dela je prevzel madžarski izvajalec. Restavracijo kamnitega križa, ki jo je opravil Benjamin Korošec, s. p., ter ureditev okolice pa je finančno podprla Občina Lendava.

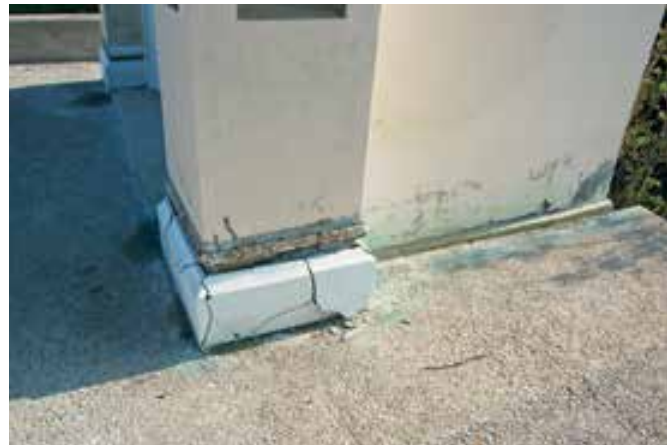
»Kapilarna vlaga in zmrzal sta povzročili hude poškodbe predvsem na bazah stolpičev, okvirju vrat in spodnjem delu zunanjih sten. Na poškodovanih predelih sem odstranil omet, večino dozidane opeke iz prejšnjega restavratorskega posega in nekaj načete originalne opeke. Poglobil sem fuge med obstoječimi zidaki.

Planina, kapelica v Dolnji Planini, hude poškodbe so se pojavile predvsem na bazah stolpičev, okvirju vrat in na spodnjem delu zunanjih sten (foto: E. Belingar, 2018)

Nastale luknje in poškodbe sem nato zapolnil in pozidal s sanacijskim osnovnim ometom s porami Röfix 648. Za polnilo sem uporabil kose fasadnih klinkerjev, ki sem jih uporabil že pri prejšnjem posegu. Zidake sem vzdal globlje od originalne linije, da sem pridobil čim več prostora za naslednje omete. Sledil je sanacijski obrizg Röfix 671. Nanesen je bil mrežasto, tako da je prekril približno 60 % površine. Površine sem nato ometal z belim sanacijskim ometom Röfix 650. Na nekaterih mestih sem ga nanesel v dveh nanosih. Pred naslednjim nanosom sem počakal vsaj 7–14 dni. Okrog baz sem vgradil trakove zidarske mrežice. V zgornji polkrožni profil baz sem vgradil nerjavečo žico, ki sem jo privil v opeko s samoreznimi nerjavečimi vijaki.

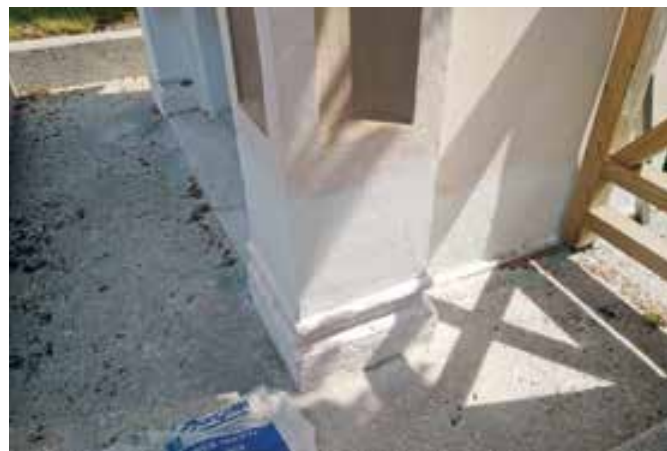
Planina, kapelica v Dolnji Planini, obnovljeni deli po nanosu ometov (foto: Primož Fučka, 2019)

Površine sem nato izravnal z zaključnim ometom za sanacijo Röfix 341. S tem ometom sem izdelal tudi zaključni sloj baz in profilov. Stik med sanirnim ometom in betonskim tlakom sem odprl in zapolnil s trajnoelastičnimi silikonskimi kiti.

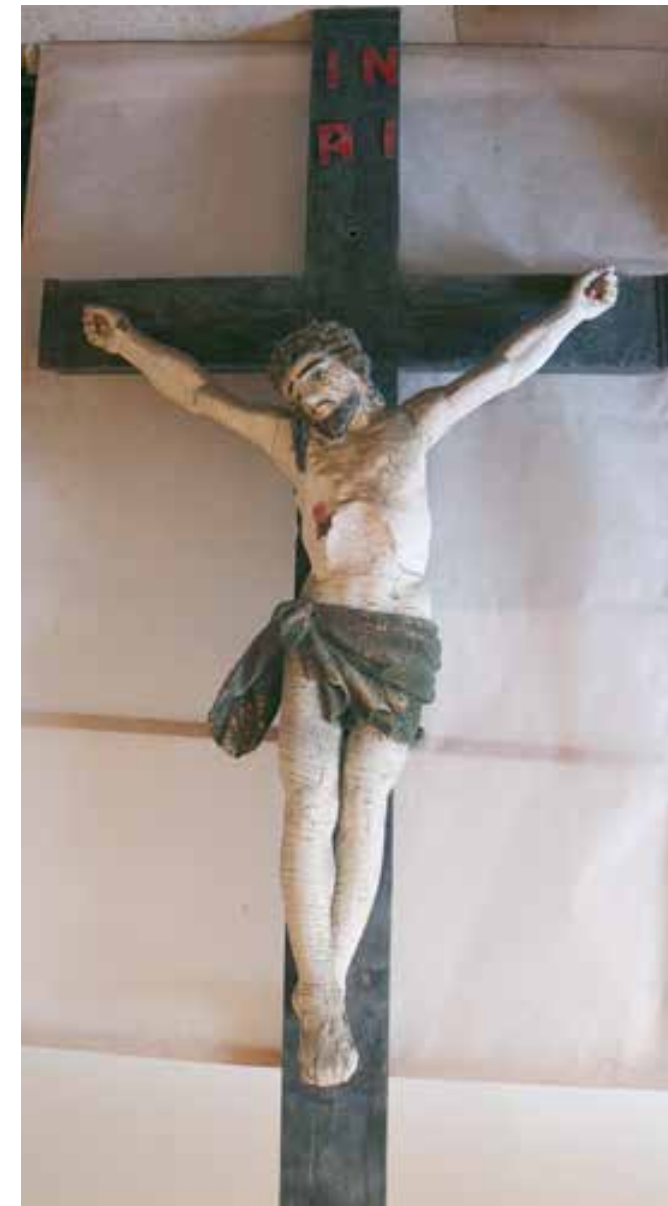
Planina, kapelica v Dolnji Planini, razpelo pred posegi (foto: A. Kržič)

Konservatorsko-restavratorske posege na korpusu smo začeli z odstranjevanjem barvne plasti. Ta je bila v tako slabem stanju, da je odpadala s podlogo. Ker je bilo ohranjene barvne plasti zelo malo, smo se odločili za rekonstrukcijo. Kjer je bil kip bolj izpostavljen vremenskim vplivom (predel stopal), so bile vidne poškodbe na lesenem nosilcu. Med odstranjevanjem barvne plasti so iz notranjosti priče lele lesti mravlje, ki so si korpus izbrale za mravljišče. Po odstranitvi barvne plasti smo korpus izpostavili kontaktnemu strupu. Razrahljane dele lesa je bilo treba odstraniti. Odstranili smo staro lepilo ter vrnili lesene dele na prvotno mesto in jih mozniličili z lesom. Prhle predele lesa smo utrjevali z

raztopino smole v topilu. Manjkajoče dele lesenega nosilca smo dopolnili z vstavljanjem novega lesa, furnirja in uporabo dvokomponentnega kita. Sledilo je brušenje dopoljenih delov. Nato smo celoten korpus premazali z raztopino olja v topilu. Barvno plast smo nanašali v večkratnih plasteh in jih zaključili z oljnimi barvami. Predel krila smo pozlatili na oljno podlago. Celoten korpus smo na koncu premazali z voskom. Prvotni križ je bil izdelan najverjetneje iz smrekovine. Bil je v slabem stanju. Izdelali smo nov, hrastov križ. Novi les smo premazali s sredstvom proti lesenim škodljivcem in ga tonirali z večkratnimi lazurnimi sloji. Sledil je zaključni nanos laka. Tablica INRI je bila popolnoma neprimerna, zato smo jo na novo izrezbarili iz lipovine ter jo ustrezno zaščitili in polihromirali. Konservatorski nadzor je vodila Eda Belingar (ZVKDS, OE Nova Gorica).

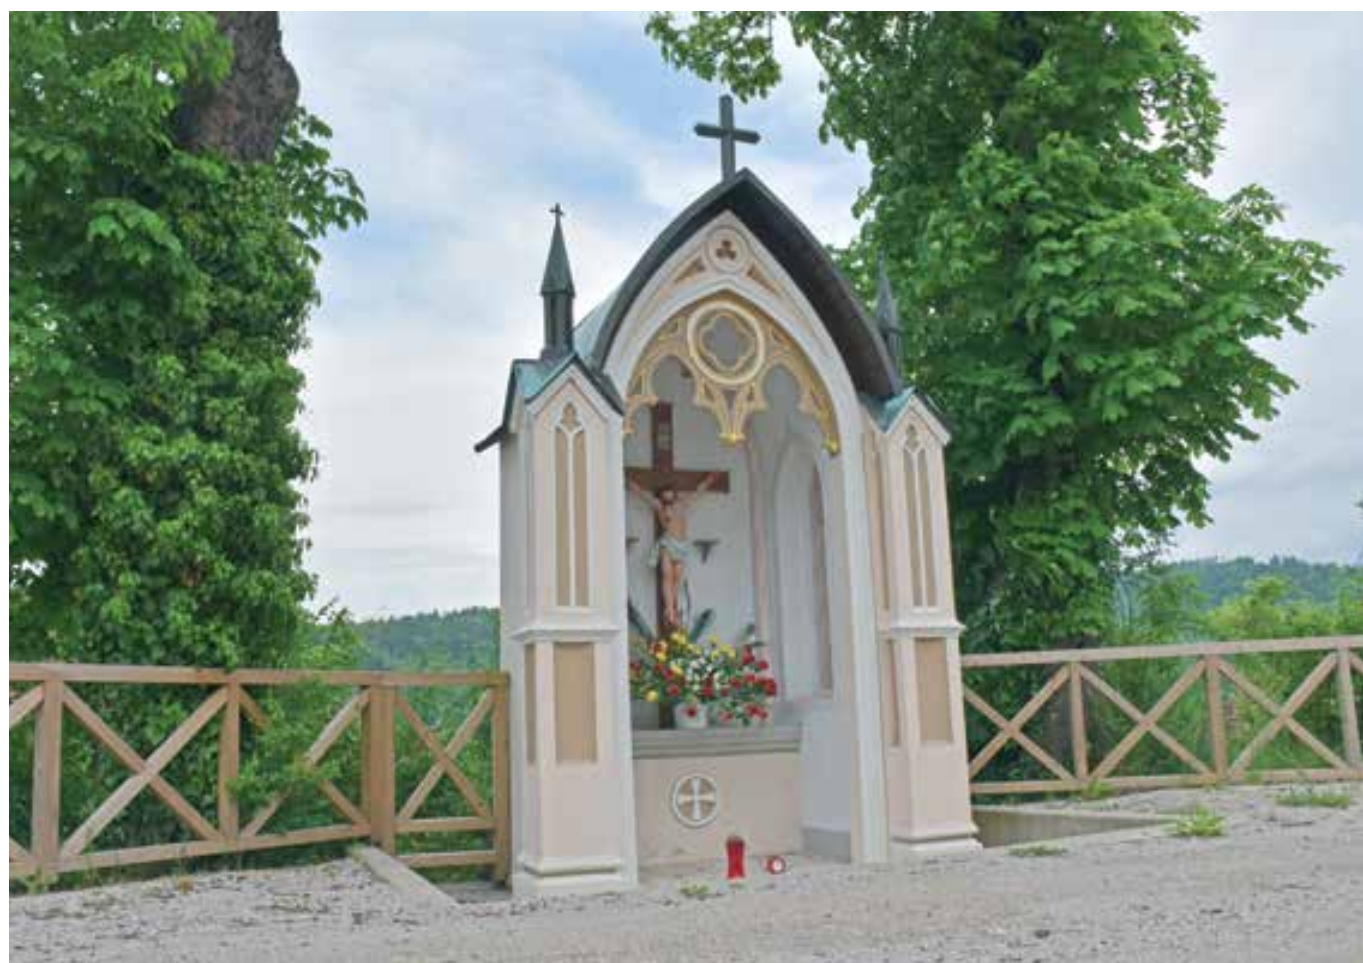
Planina, kapelica v Dolnji Planini, kapelica po zaključku restavratorskih del (foto: E. Belingar, 2020)

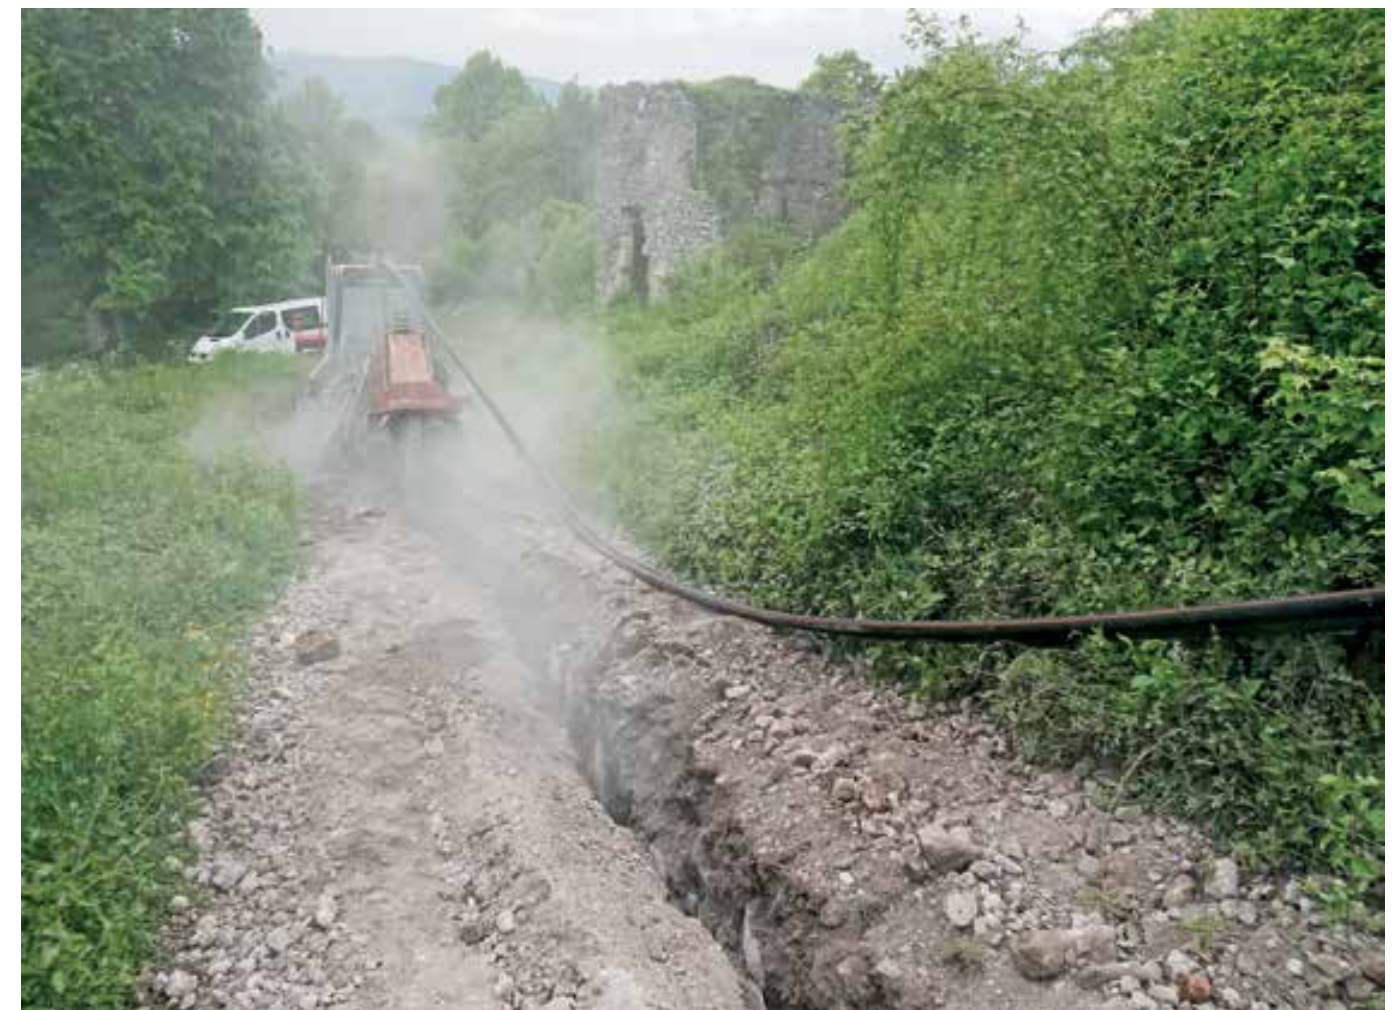
Križna gora, izkop jarka s kopalnim kolesom (frezo) na poti pri nekdanjem župnišču (foto: T. Fabec)

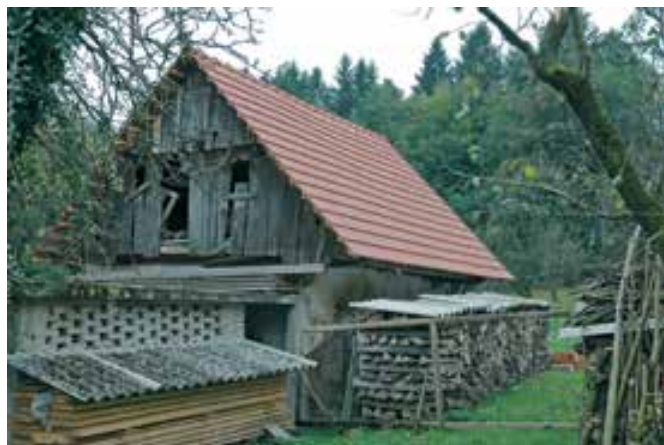
Podmolnik, Lukšetova kašča pred obnovo (foto: A. Bahar Muršič)

V drugi fazi obnove je bilo več pozornosti namenjene sanaciji Lukšetove kašče, ki je najstarejši ohranjeni objekt na domačiji. Pred kaščo je stala zelo neprimerna zidana drvarnica, ki je zastirala pogled na kaščo, zato smo jo odstranili. Kot je razvidno na kamnitem portalu, je bila kašča postavljena leta 1814; poleg letnice sta v sklepanec polkrožno zaključenega portala vklesani tudi inicialki LI. Kašča je pravokotnega tlorisa, zidani zidovi so široki, grajeni iz lokalnega kamenja in postavljeni na blago brežino; z današnjega vidika stojijo brez pravega temeljenja. Vhod v kaščo je iz severnovzhodne smeri. Na vhodu so ohranjena železna kovana vrata. Strop kašče je izdelan kot krožni banjasti obod s svodnicam proti okenskim odprtinam, ki so simetrično razporejene na preostalih treh stenah. Kašča je bila ometana z apnenim ometom. Ta je na izpostavljenih delih – predvsem levem in desnem vogalu od vhoda – odstopal, zato je bil kamen na teh mestih preperel in je bilo treba ob sanaciji oba vogala ponovno pozidati.

Pred pričetkom našega sodelovanja pri obnovi so streho kašče že popravili in zamenjali kritino, zato se s tem ob obnovi nismo ukvarjali. Ker se teren spušča in je voda s strehe odtekala v objekt, je bilo treba najprej namestiti žleb, urediti drenažo temeljev, predvsem severozahodne stene. Sledili so čiščenje fasade, odstranitev ponekod preperle kamnine ter zapolnitev razpok in sanacija apnene fasade na način, da se ohrani čim več historičnega gradiva. Na podoben način smo sanirali tudi notranjost kašče. Statična ocena, ki jo je pripravil univ. dipl. ing. gradb. Milan Ježovnik, je pokazala, da objekt, z izjemo sanacije zunanjih sten in temeljev, ne potrebuje dodatnih ojačitev, zato so sanacijo sten izvedli podobno kot zunaj, skratka tako, da so v največji meri ohranili prvotni, historični material. Očistili so kamnite elemente ter s premazom proti rji Chelade premazali kovane elemente – gavnice na oknih ter dve jekleni vezi, ki povezujeta obok in katerih sidra so vidna na fasadi. Vezi sta bili najverjetneje nameščeni naknadno, morda po ljubljanskem potresu leta 1895. Železna vrata na vhodu v kaščo, ki imajo na notranji strani masivne deske, so bila v izjemno slabem stanju, zato jih je izvajalec GNOM, d. o. o., odpeljal in obnovil v restavratorski delavnici ter po obnovi ponovno namestil na vhod. V kašči so bile pred obnovo kaščne skrinje, vendar jih je lastnik brez naše vednosti odstranil in razžagal.

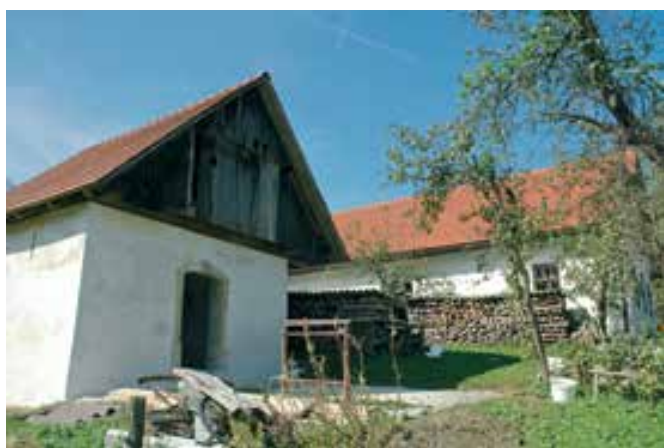
Podmolnik, obnovljena Lukšetova kašča (foto: A. Bahar Muršič)

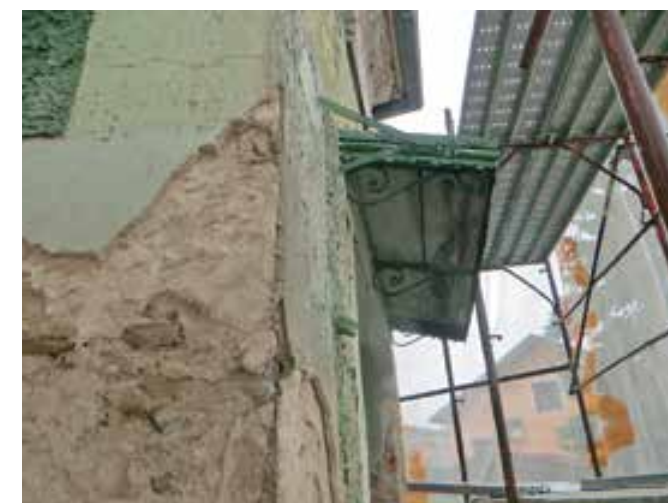
Postojna, severozahodni vogal hiše z opaznim prvotnim gladkim in kasnejšim ometom (foto: Tomaž Biščak, 2019)

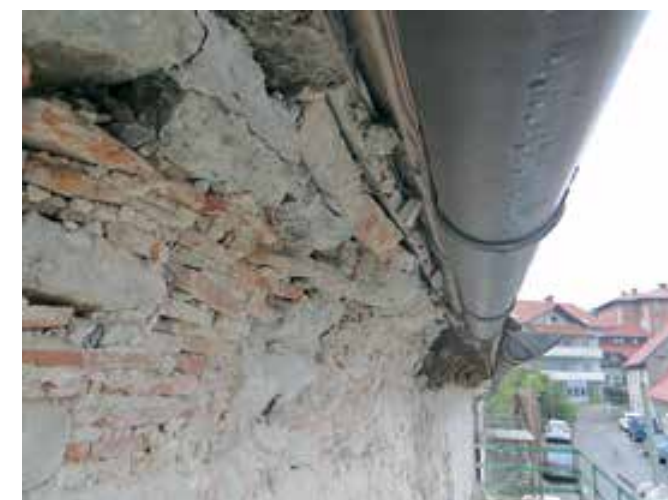
Postojna, zidani napušč novejšje in leseni starejše enote po odbitju ometov (foto: Tomaž Biščak, 2019)

Po odbitju ometov se je pokazalo, da je bila druga enota zgrajena prej, prva ji je bila kasneje prizidana. Po odstranitvi ometov sta se v pritličju jugovzhodne fasade razkrila prvotni vhod v prostore kasnejšega ženskega salona ter manjše okno v nadstropju nekoliko levo nad njim. Ostale ugotovitve so zabeležene v besedilu.

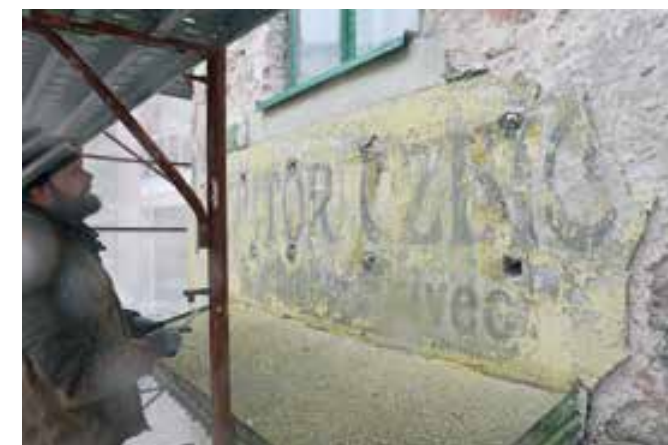
Postojna, sondiranje napisov (foto: E. Belingar, 2019)

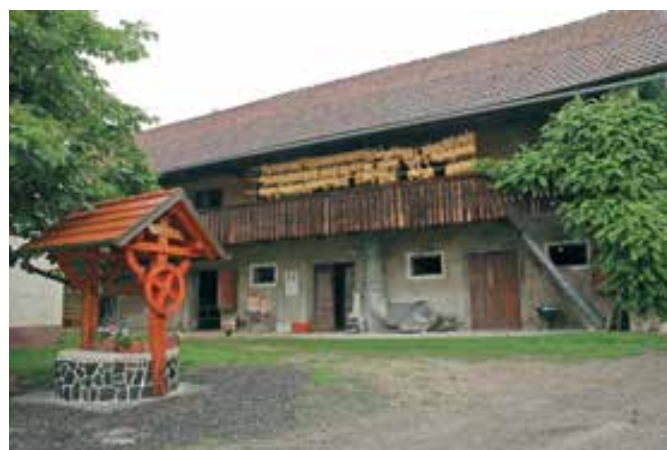
Somerna dvokapnica je bila prekrita z opečnim zareznikom, ki ga je bilo treba zaradi dotrajanosti zamenjati. Septembra

Prekopa, domačija Pečovnik, gospodarsko poslopje pred menjavo strešne kritine, maj 2018 (foto: B. Klanšek)

2019 je bilo gospodarsko poslopje prekrito z novo kritino, prav tako opečnim zareznikom. Odgovorna konservatorica je bila Barbara Klanšek, menjavo strešne kritine pa je investirala lastnik objekta.

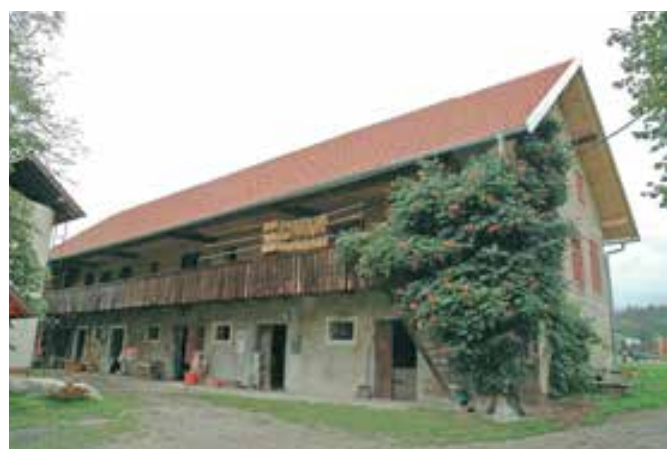
Prekopa, domačija Pečovnik, gospodarsko poslopje po menjavi strešne kritine, september 2019 (foto: B. Klanšek)

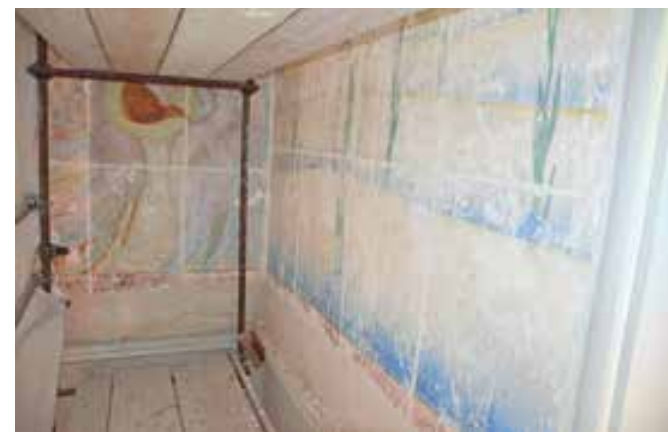
Poslikava je bila pred leti sneta v več fragmentih, da bi na njej preprečili nadaljnje poškodbe zaradi delovanja vlage v steni. Fragmenti so bili v ateljeju konservirani ter opremljeni z ustreznim premičnim nosilcem. Pred vrnitvijo snetih kosov na njihovo mesto je bil po celotni steni izdelan nov omet z grobo apneno malto debeline 2 cm. Ker podlaga (stena) ni bila ravna, so bila odebeljena mesta mehansko postrugana s strgali, neravnine pa poravnane z enako malto. Na tak način je bila pripravljena ravna podlaga za pravilno umestitev poslikave ter natančno poravnavo stikov med njenimi posameznimi snetimi deli, predvsem v zgornjem delu niše. Za doseganje boljše oprijemljivosti pri vračanju elementov poslikave je bila po končanem sušenju ometov stena premazana s 5-odstotno mešanico Sokrata 2088® in vode. Na tako pripravljeno steno je bila nanosena še fina apnena malta, pripravljena z gašenim apnom in kalcitnim agregatom granulacije 0,5–1 mm, v debelini 0,5 cm. Hrbitišče poslikave je bilo pred posegom vračanja obdelano na enak način. Fragmenti so bili položeni od spodnjega roba poslikave proti vrhu. Posamezni fragmenti so bili postopoma umeščeni na steno ter na vogalih fiksirani s kovinskimi nosilci. Ti so bili sproti odstranjeni in znova uporabljeni v naslednji vrsti. Odvečna apnena malta je bila pred strditvijo postrgana s skalpeli in obrisana z gobicami, namočenimi v vodo. Za kitanje medprostorov vrnjenih plošč poslikave se je uporabila enaka malta kot pri kitanju lica poslikave: gašeno apno, kalcitni pesek granulacije 0,1–0,5 mm in

Prem, cerkev sv. Helene, poravnava stikov med posameznimi snetimi deli poslikave (foto: A. Batista, september 2019)

kalcitna moka. Zakitani deli so bili za boljšo oprijemljivost retuše premazani s 5-odstotno mešanico Sokrata z vodo. Izdelava manjkajoče profilacije simsa okoli oken z vitraži se je izvedla po vzoru obstoječe profilacije. Narejen je bil načrt z izrisom profila v razmerju 1 : 1 na kartonu. Na podlagi šablone je bila iz 0,75 cm debele pocinkane

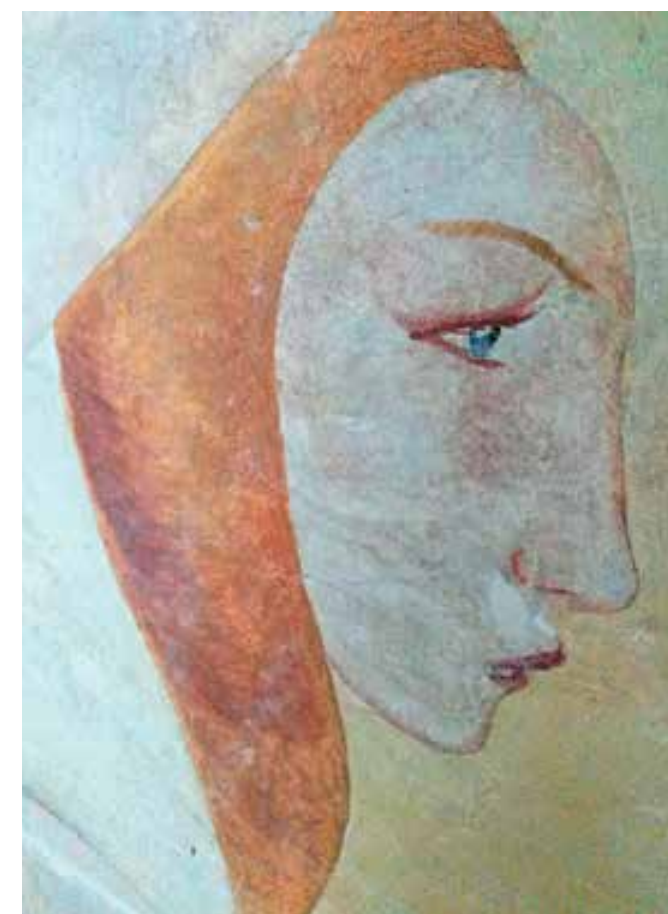
Prem, cerkev sv. Helene, detajl angela med retušo (foto: M. Bensa, november 2019)

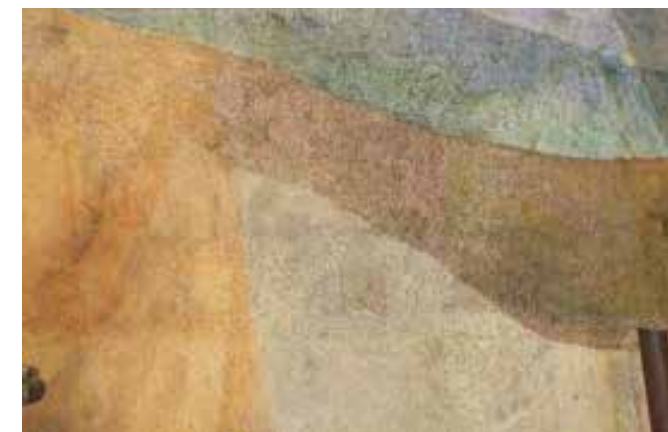
Prem, cerkev sv. Helene, detajl ozadja po izvedeni retuši (foto: M. Bensa, december 2019)

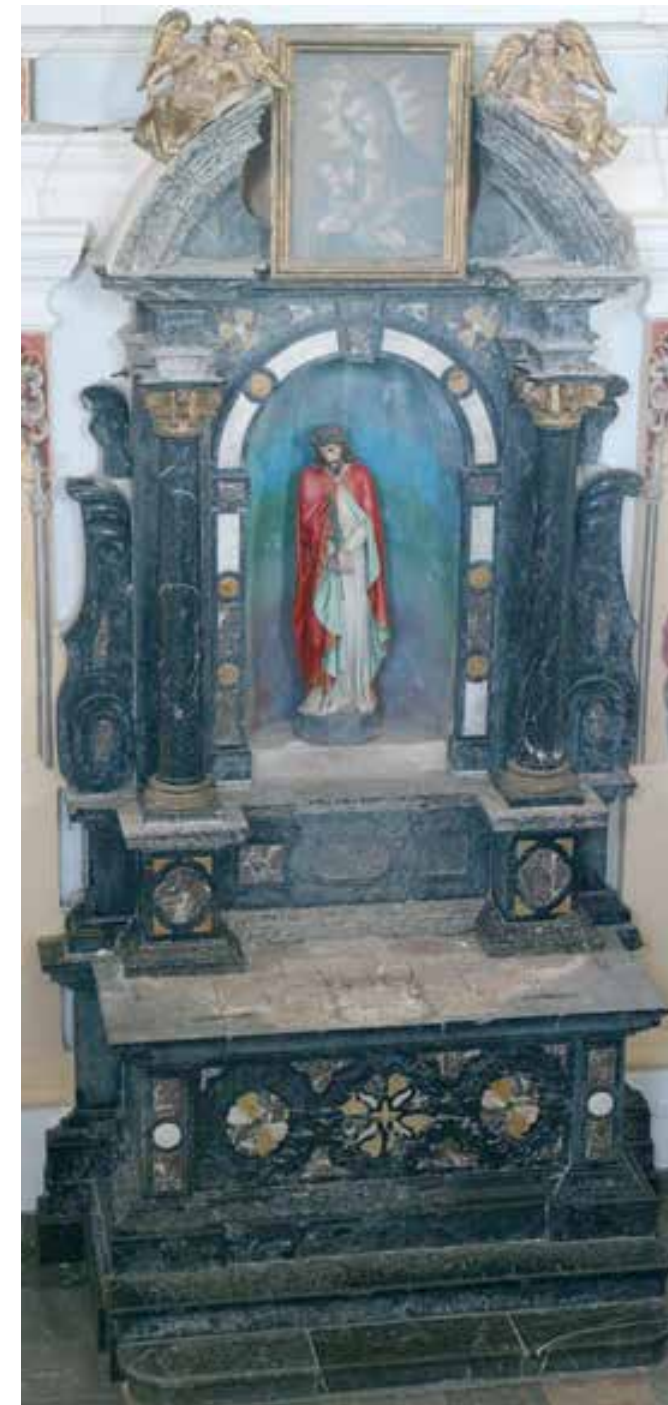
Preserje pod Krimom, cerkev sv. Vida, oltar Trpeči Kristus pred posegi (foto: A. Kržič, 2016)

Posege smo nadaljevali na kamnitih oltarjih (4,97 x 2,61 x 1,435 m) iz leta 1700 v ladji cerkve. Z oltarjev Brezmadežne in Trpečega Kristusa smo najprej odstranili kamnite kipe Kristusa, Brezmadežne, Ecce homo in sliko Marija

pomoč Kristjanom ter jih prepeljali v atelje in izvedli konservatorsko-restavratorske postopke. Na hrbtnem delu kipa Brezmadežne smo našli grafitni zapis: »nov l. 56 Prenovlj l. 23 mesec III.« Izvedeli smo, da je bil kip izdelan leta 1856 in prenovljen v marcu 1923. Sklepamo, da je bil tudi kip (*Ecce homo*) v niši sosednjega oltarja izdelan omenjenega leta. Vsi ostali postopki na oltarjih so bili izvedeni in situ. Posebnost so angeli na zaključnih volutah, ki so kamniti (verjetno iz peščenjaka) in ne leseni. Angelom na oltarju Brezmadežne so manjkala krila. Ker je oltar pendant stranskega oltarja Trpeči Kristus, smo vzeli kalupe kril angelov, jih vlili v mavcec in jih namestili. S kamnite arhitekture smo odstranjevali nečistoče z gobicami, manjkajoče dele dopolnjevali s keramičnim mavcem in raztopino akrilne emulzije. Kamen smo polirali s tradicionalno tehniko žveplanja. Tudi na oltarjih je bila prisotna imitacija pozlate, zato smo izvedli postopke z uporabo akrilne emulzije in zlatih lističev.
