Varstvo spomenikov poročila

55–56

Zavod za varstvo
kulturne dediščine Slovenije

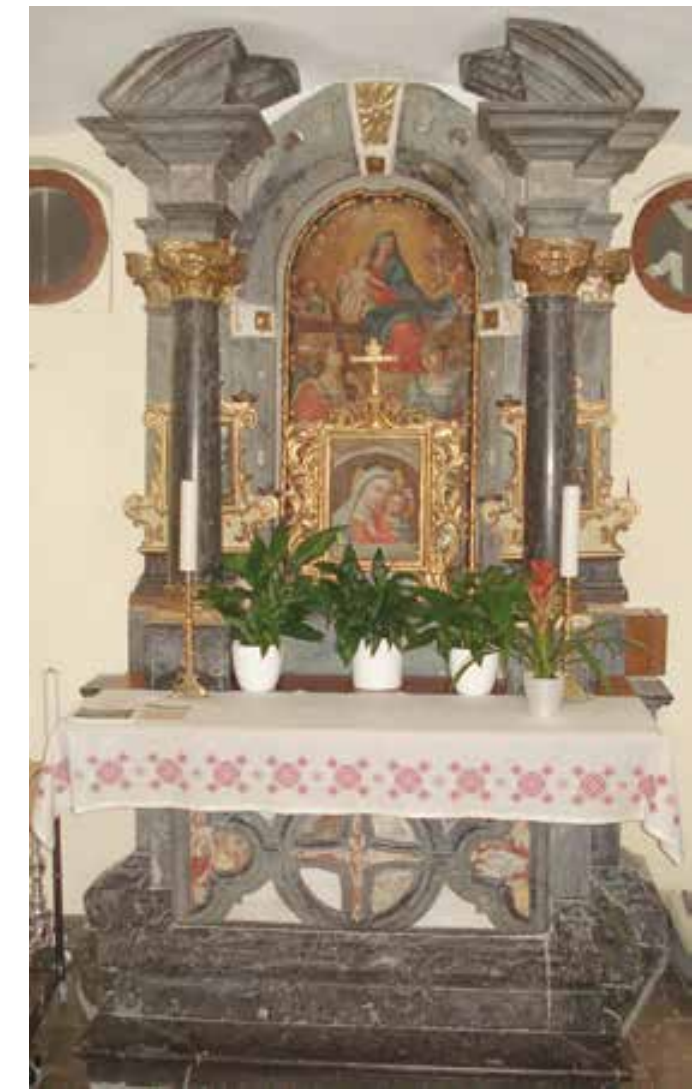
Preserje pod Krimom, cerkev sv. Vida, oltar sv. Helene pred posegi (foto: A. Kržič, 2017)

Enake postopke smo izvedli tudi na kamnitem oltarju sv. Helene v Brezovški kapeli. V ateljeju smo konservirali-restavrirali dva relikviarija, okvir in sliko Mati Božja dobrega sveta. Za slednjo smo izdelali nov podokvir, saj je bil prvotni neustrezen, sliko smo tračno podlepili in na

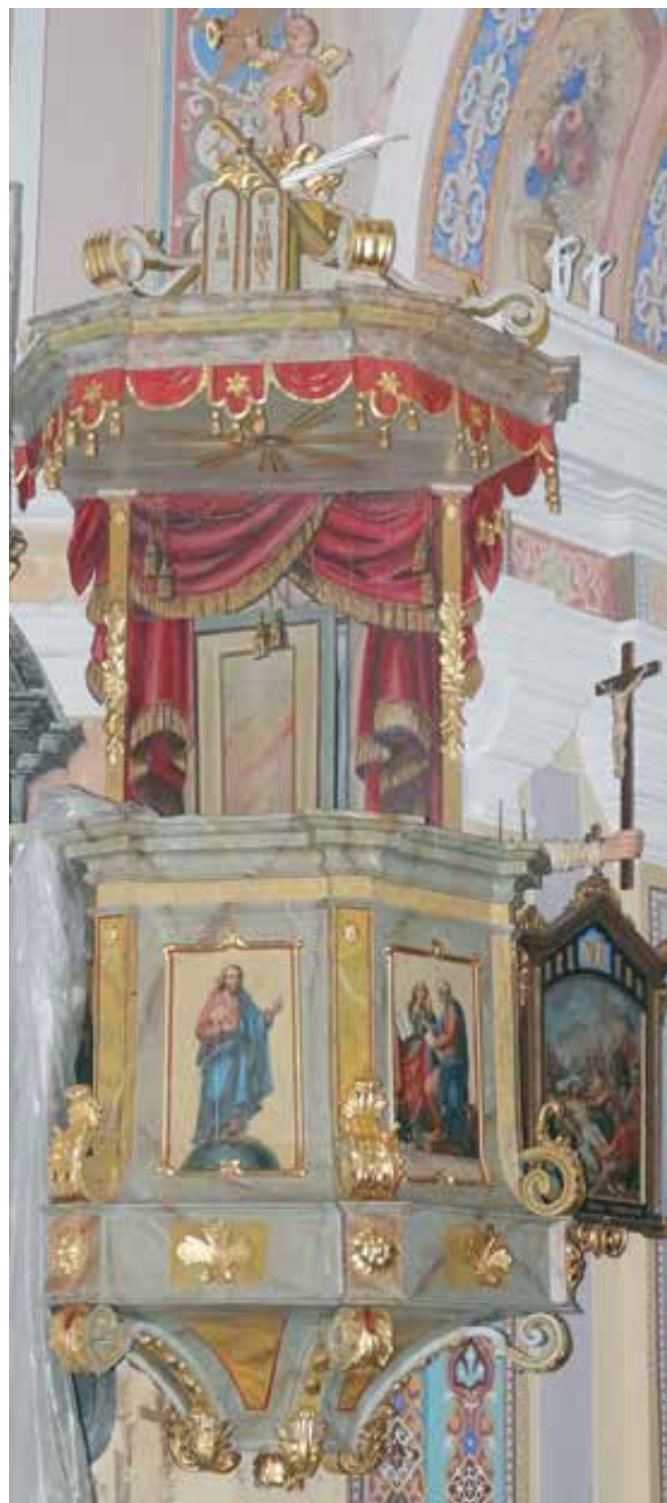
Preserje pod Krimom, cerkev sv. Vida, prižnica po posegih (foto: A. Kržič, 2016)

postopke smo izvedli in situ. Prižnica je bila preslikana, a preslikav nismo odstranjevali. Test topljivosti na pozlati je pokazal, da ni prisotna prava pozlata, temveč imitacija. Zlatili smo z akrilno emulzijo in zlatimi lističi.

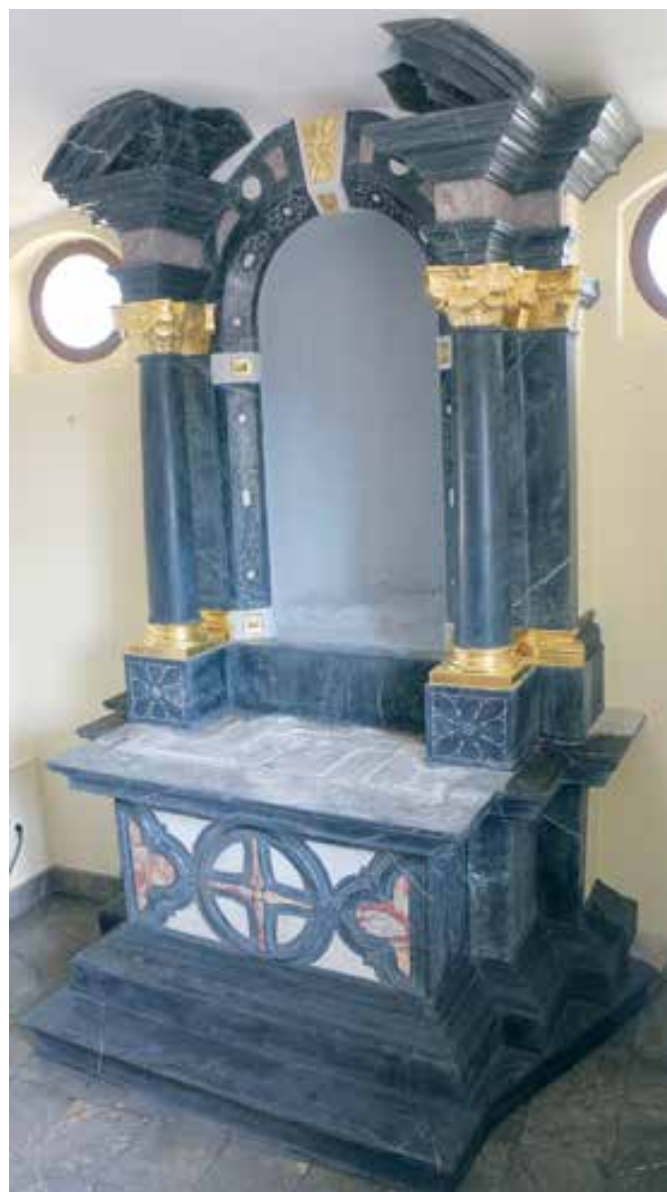
Preserje pod Krimom, cerkev sv. Vida, oltar sv. Helene po posegih (foto: A. Kržič, 2018)

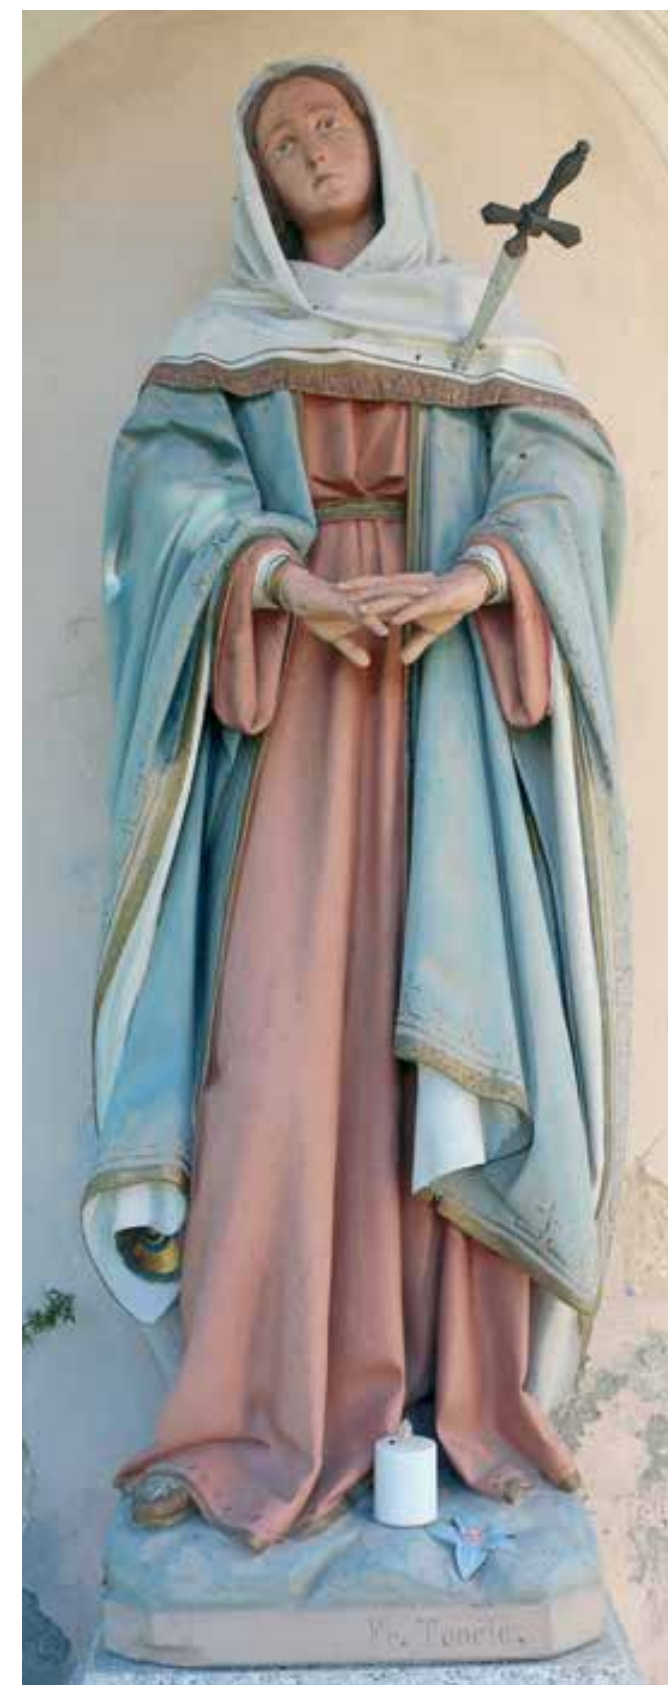
Mavčni kip Matere Božje je velik 1,45 x 0,5 x 0,4 m, podstavek pa 0,54 x 0,45 x 0,36 m. Kipu je pridano leseno bodalo. Na podstavku je vrezana signatura. Po pripovedovanju domačina naj bi kip v preteklosti obnovil g. Lenassi. Po celotnem kipu so bili prisotni nevezane obloge, ptičji iztrebki in pajčevine. Barvna plast se je na nekaterih mestih luščila in je odpadala. Kip je bil preslikan. Na obleki je bila imitacija pozlate. Podstavek je bil ponekod razpokan. Na napisni plošči je bil delno izgubljen rob. Ponekod je odpadla barva iz vrezanih črk.

Prevalje pod Krimom, kapelica, kip Žalostne Matere Božje pred posegi (foto: A. Kržič, 2017)

Kip smo najprej prepeljali v restavratorski atelje. Konservatorsko-restavratorske posege smo pričeli z grobim odstranjevanjem prahu in nečistoč. Sledilo je odstranjevanje nečistoč z barvne plasti. Površine smo nevtralizirani z nepolarnim topilom. Kip je bil preslikan in originalna polihromacija je bila kvalitetnejša, zato smo se odločili za odstranjevanje preslikav z draperije, obraza in obuval. Poškodovana mesta smo izolirali in dopolnili z identičnim materialom. Dopolnjena mesta je bilo treba strukturirati in prilagoditi originalni površini. Izolirali smo jih z naravno smolo, raztopljeno v topilu. Sledila sta podlaganje in retuša dopoljenih mest v oljni tehniki. Zaradi vpliva svetlobe je na draperiji originalna barvna plast močno obledela in izgubila prvotni ton, zato smo jo poudarili s tankim lazurnim slojem primerne odtenke barve. Slikovno plast smo lakirali z raztopino naravne smole v topilu.

Zlatenje smo izvedli z uporabo akrilnega lepila in zlatih lističev (23,7-karata). Kip smo v ateljeju pripravili na prevoz in ga začasno namestili v cerkvi Žalostne Matere Božje, na Prevalju pod Krimom. Konservatorski nadzor je vodila Mojca Arh Kos (ZVKDS, OE Ljubljana).

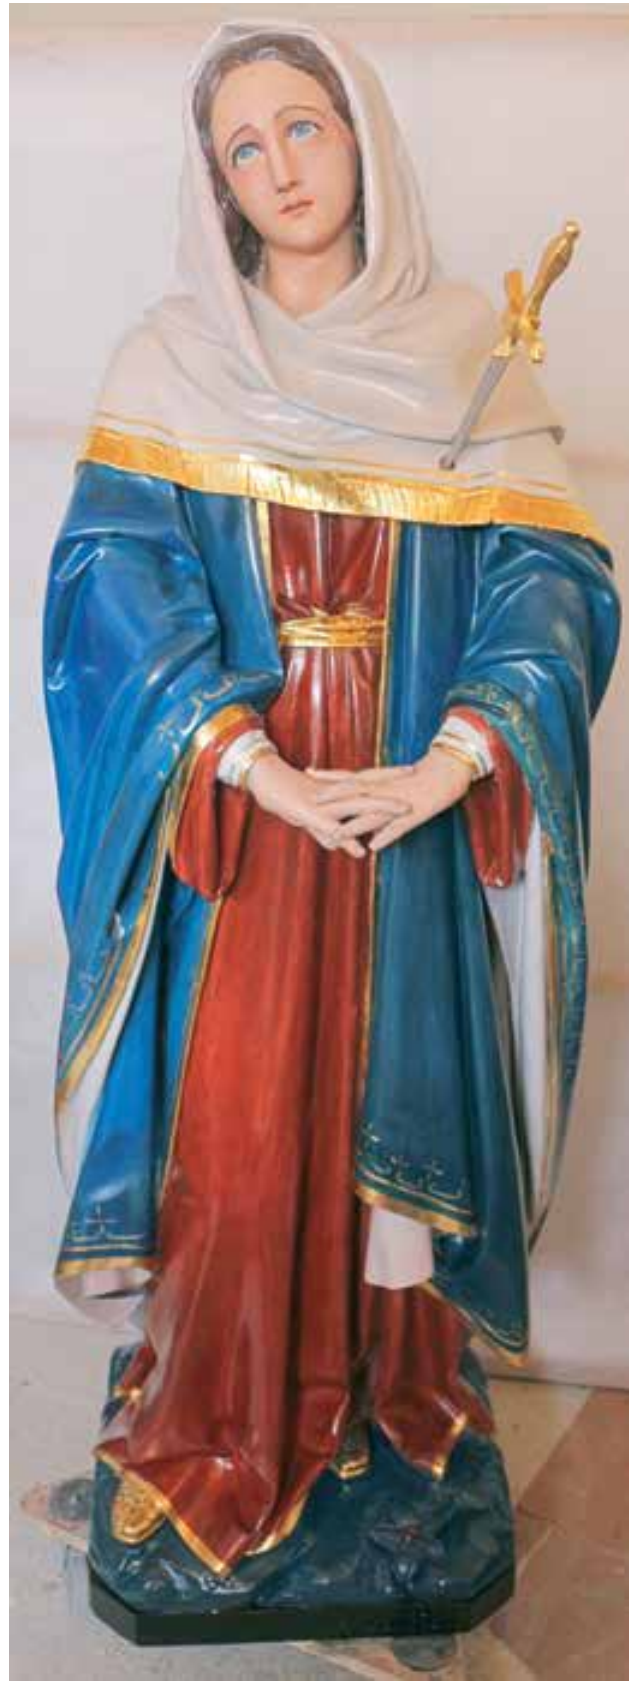
Prevalje pod Krimom, kapelica, kip Žalostne Matere Božje po posegih (foto: A. Kržič, 2018)

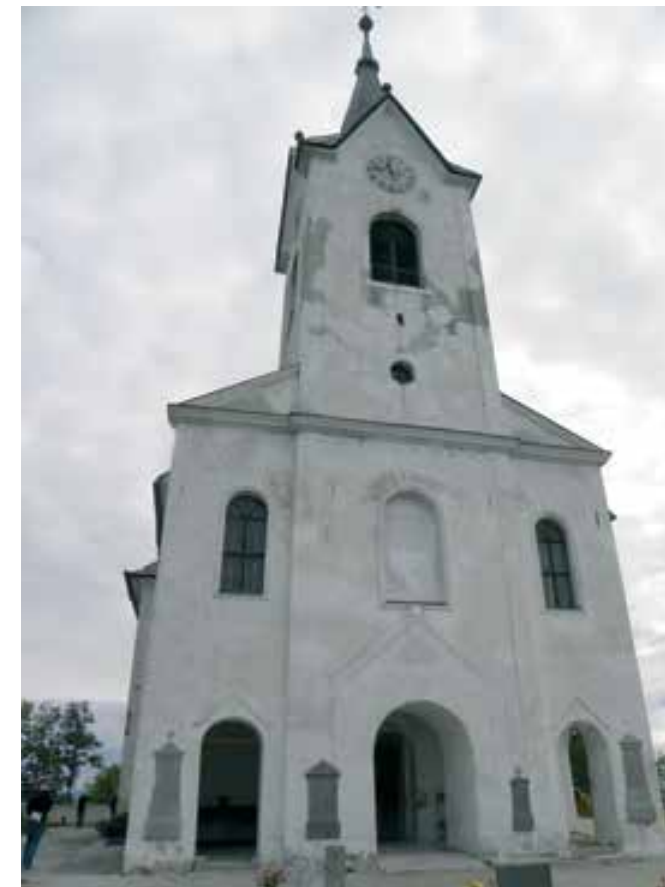
Prežganje, cerkev sv. Marjete pred obnovo (foto: Mojca Arh Kos)

Leta 2016 je bila cerkev sv. Marjete na Prežganju z odlokom razglašena za kulturni spomenik lokalnega pomena, tako da je lahko župnija kandidirala na razpisih za sofinanciranje projektov. Leta 2019 so bili izvedeni sanacija temeljev z odkopom, podbetoniranje temeljev, hidroizolacija in drenaža. Ob izkopih so bila v severovzhodnem vogalu stranskih kapel na globini 15 cm pod površjem najdena okostja iz mlajših obdobij brez materialnih ostankov.

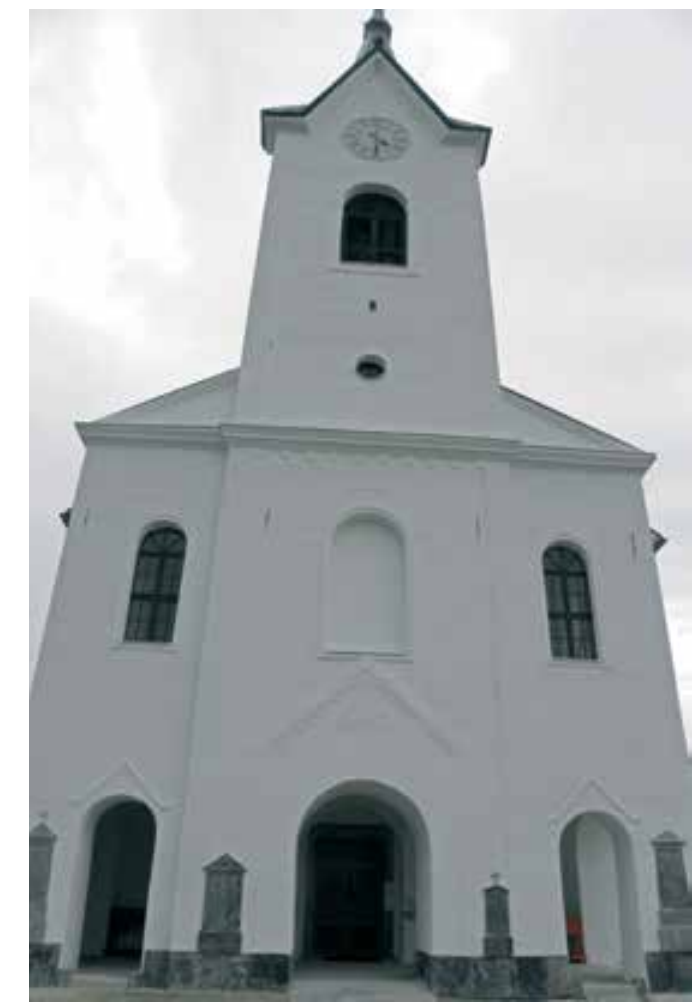
Prežganje, cerkev sv. Marjete po obnovi (foto: S. Ravnikar)

Leta 2020 so sanirali fasado, odbiti so bili vsi dotrajani in poškodovani ometi. Ne severnem delu ladje je bil odkrit fragment šivanega roba v grafitno sivi barvi, ki se je ohranil. Šivani rob nakazuje prvo gradbeno fazo baročne cerkve, ki je bila leta 1873 podaljšana. Fragment je restavratorka Tjaša Pristov dokumentirala in prerisala na folijo. Na zvoniku je bila naslikana številčnica, ki je bila v zelo slabem stanju. Restavratorka je dokumentirala vse faze preslikav, za končno prezentacijo je pripravila grafično rekonstrukcijo v sivo peščenih tonih in s črno številčnico. Glavna fasada je členjena s plitkimi trikotnimi čeli nad polkrožnimi vhodi, v osrednji je plitek relief božjega očesa, nad stranskimi vhodi je relief z vegetabilno dekoracijo. Nad glavnim vhodom je polkrožna niša, ki pa je bila brez okrasa, ohranjeni so bili fragmenti modre barve. Stranske fasade so gladke brez členitev, manjši poudarki so profilirane členitve okoli polkrožnih oken. Fasada je bila preplastena s finim ometom, uporabljena je bila tehnologija proizvajalca JUB NHL. Dela na fasadi je izvajalo podjetje PVP, d. o. o., iz Vač.

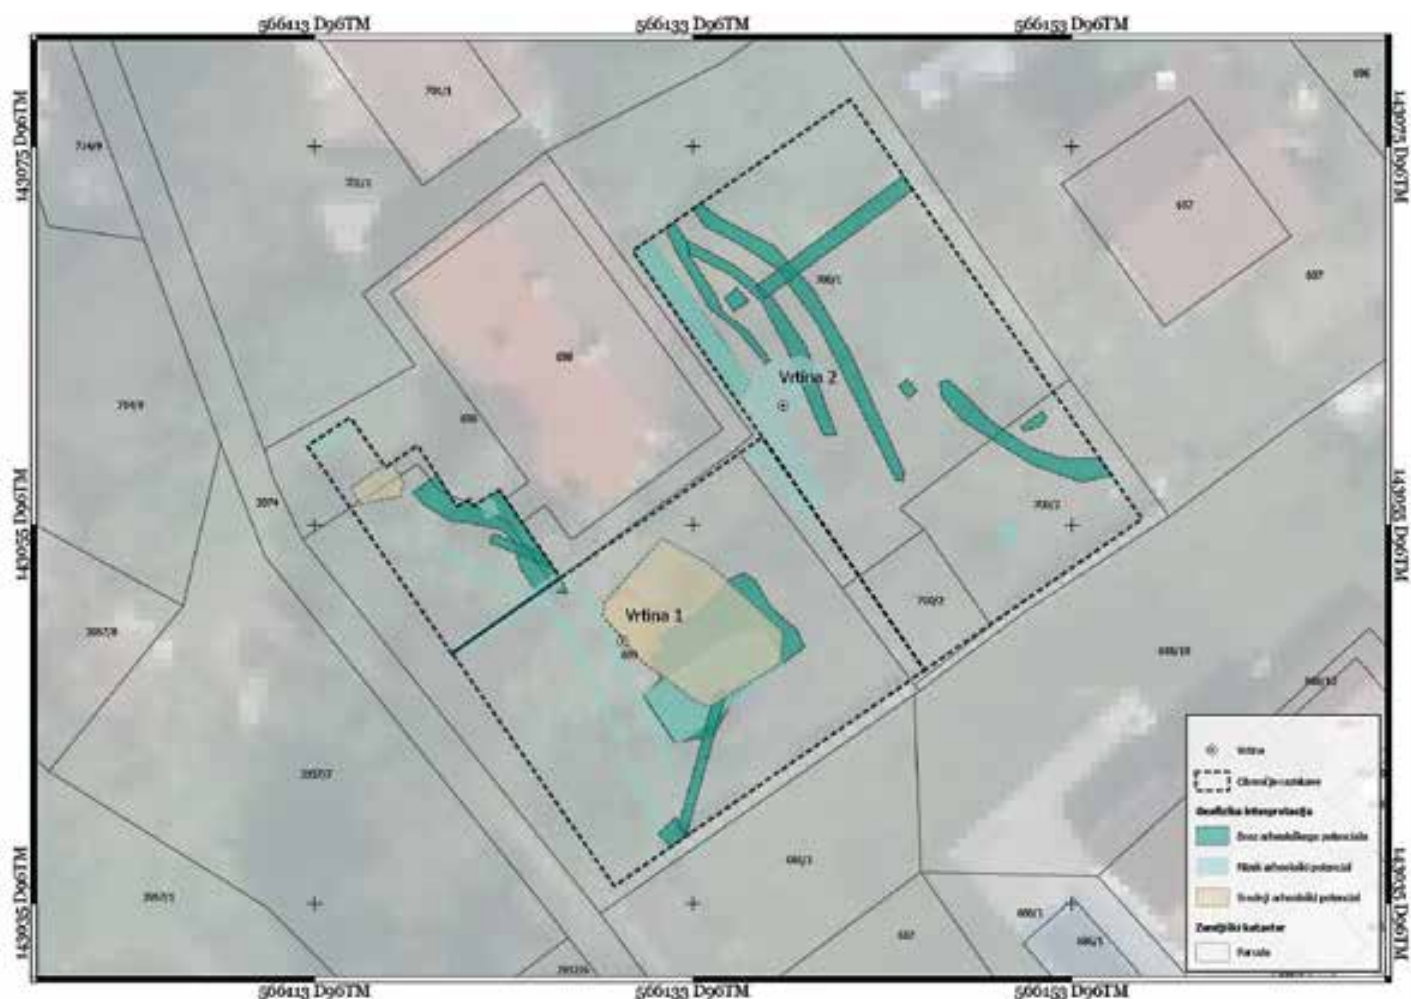
35 ns, glede na oceno hitrosti signala to ustreza okoli 1,6 m. Na območju smo prepoznali odboje, ki nakazujejo povišan arheološki potencial zemljišča, vendar je doseg metode v teh pogojih le do globine, kjer bi glede na pretekle raziskave v bližnji okolici ter rezultate vrtin pričakovali rimskodobne ostaline.

Z jedrnimi vrtinami smo ugotovili, da je na raziskanem območju ohranjen od 3,45 do 3,85 m debel arheološki zapis. Zgornji del, do globine pribl. 1,9 m, je novoveškega nastanka, vendar je tudi ta potreben posebne pozornosti, saj smo v njem odkrili rimske drobne najdbe v sekundarnem položaju. Rimskodobne plasti tako ležijo na globini od 1,85 do 3,85 m, kar pomeni da je na obravnavanem območju ohranjen približno 2 m debel rimskodobni arheološki zapis.

Ptuj, arheološko najdišče Levi breg, arheološka interpretacija georadarske metode in lokacija vrtin (izris: M. Mori)

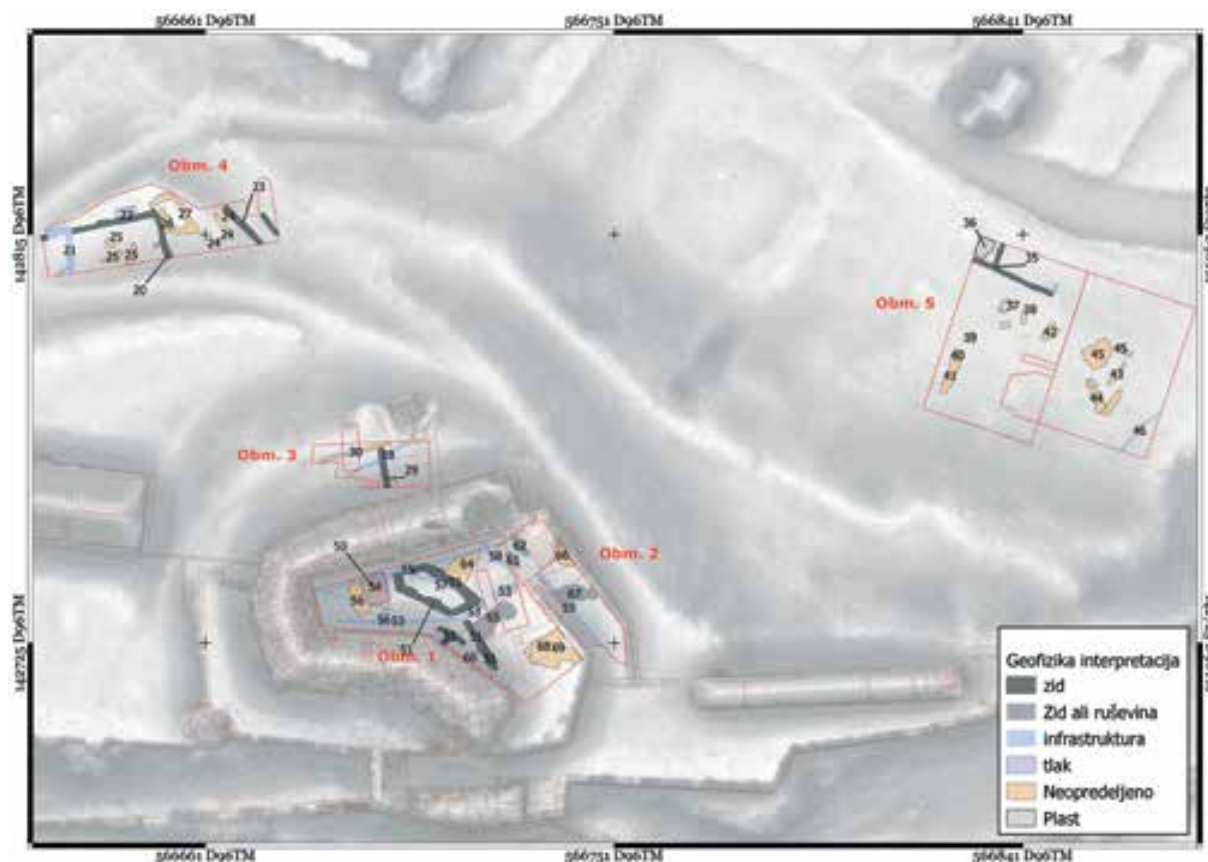
Na skrajnem severovzhodnem vogalu (slika 1: območje 5) so bili na globini do 0,6 m zaznani ostanki dela objekta. Znotraj njega, na zahodni podelitvi, odboji kažejo na izravnavo površino na globini pribl. 0,3 m, kar namiguje na možne ostanke nekdanjih tal. Pri ostalih zaznanih odbojih na globini med 30 in 60 cm ni mogoče razpoznati, ali gre za odzive naravne osnove ali pa za plasti (nasutja) antropogenega izvora, saj jih ne moremo povezati v neke prepoznavne strukture (npr. objekte).

Glede na naravo (in omejitve) geofizikalnih raziskav ni odveč opozoriti, da lahko v danem primeru pričakujemo še bistveno bolj kompleksno in pestro paleto podpovršinskih ostankov, kot jo prikazuje interpretacija georadarske raziskave. Globinski domet uporabljene metode v danih razmerah ocenjujemo

Arheološka interpretacija georadarske metode (izris: G. Rutar)

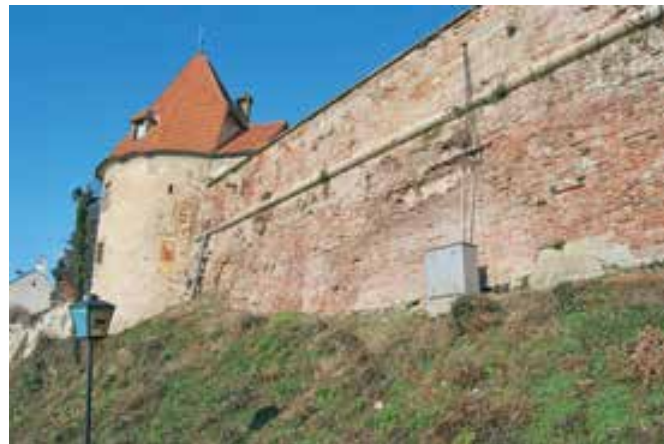
Ptuj, grajsko obzidje pred obnovo (foto: S. Menoni Muršič)

Projekt sanacije obzidja in strokovni projektantski nadzor je opravilo podjetje IRGO CONSULTING, d. o. o., iz Ljubljane z odgovornim projektantom Nedžadom Mešičem, dela je izvajalo podjetje Map Trade, d. o. o., iz Slovenske Bistrice. V konservatorski ekipi sta poleg odgovorne konservatorke sodelovala še višji konservator Andrej Magdič, ki je izvajal arheološki nadzor, ter višji konservator Gorazd Gerlič, ki je nadzoroval gradbeno področje, vsi ZVKDS, OE Maribor.

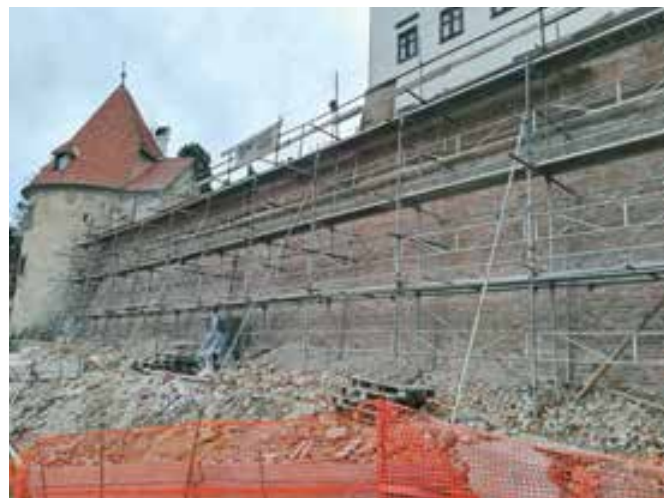
Ptuj, grajsko obzidje med pozidavo opečne fronte z že vzidanim kordonskim vencem (foto: S. Menoni Muršič)

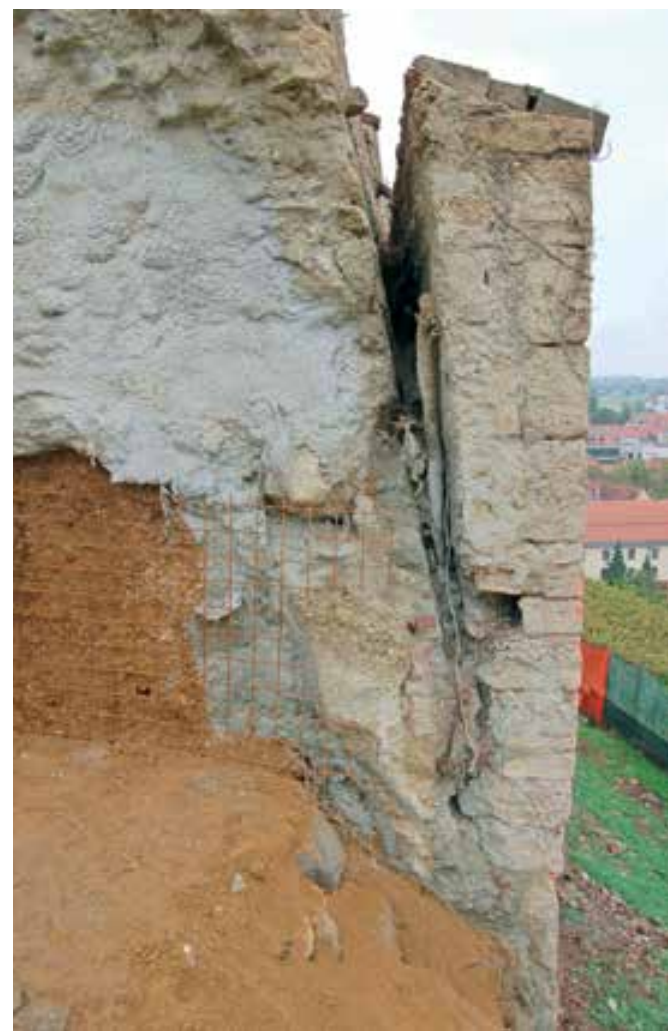
Ptuj, poškodba skrajno jugovzhodnega dela grajskega obzidja pred sanacijo (foto: S. Menoni Muršič)

elementih kape zidu iz ptujskogorskega peščenjaka, ki jih je dobavilo in izvedlo podjetje Žolger iz Majšperka. Kapa namreč ni bila na zaledni strani ustrezno polkrožno obdelana, prav tako so bili posamezni kosi predolgi, izvajalec pa je elemente vgradil brez predhodne potrditve pristojne konservatorske službe. Tudi vzidava je bila pomanjkljiva, saj je izvajalec kamnite plošče namesto na stik položil z vidnimi fugami. Ker se je že iztekel izvedbeni rok, napak ni bilo možno korigirati, vendar pa je treba v prihodnosti pomanjkljivosti odpraviti. Sanacija obzidja je obsegala tudi odstranitev električne omarice izpred zidu, saj je tam močno kazila veduto ob poti na grad iz smeri dominikanskega samostana, ter njeno prestavitev na primernejšo lokacijo na zgornjem platoju. Odstraniti je bilo treba tudi kanalizacijsko cev, ki je na zahodu predirala zid, žal pa nam investitorja ni uspelo prepričati, da bi ob sanaciji obzidja in posledično brežine iz vedute odstranil stara kandelabrsko svetila in jih nadomestil s primernejšimi talnimi, skladnimi z Uredbo o mejnih

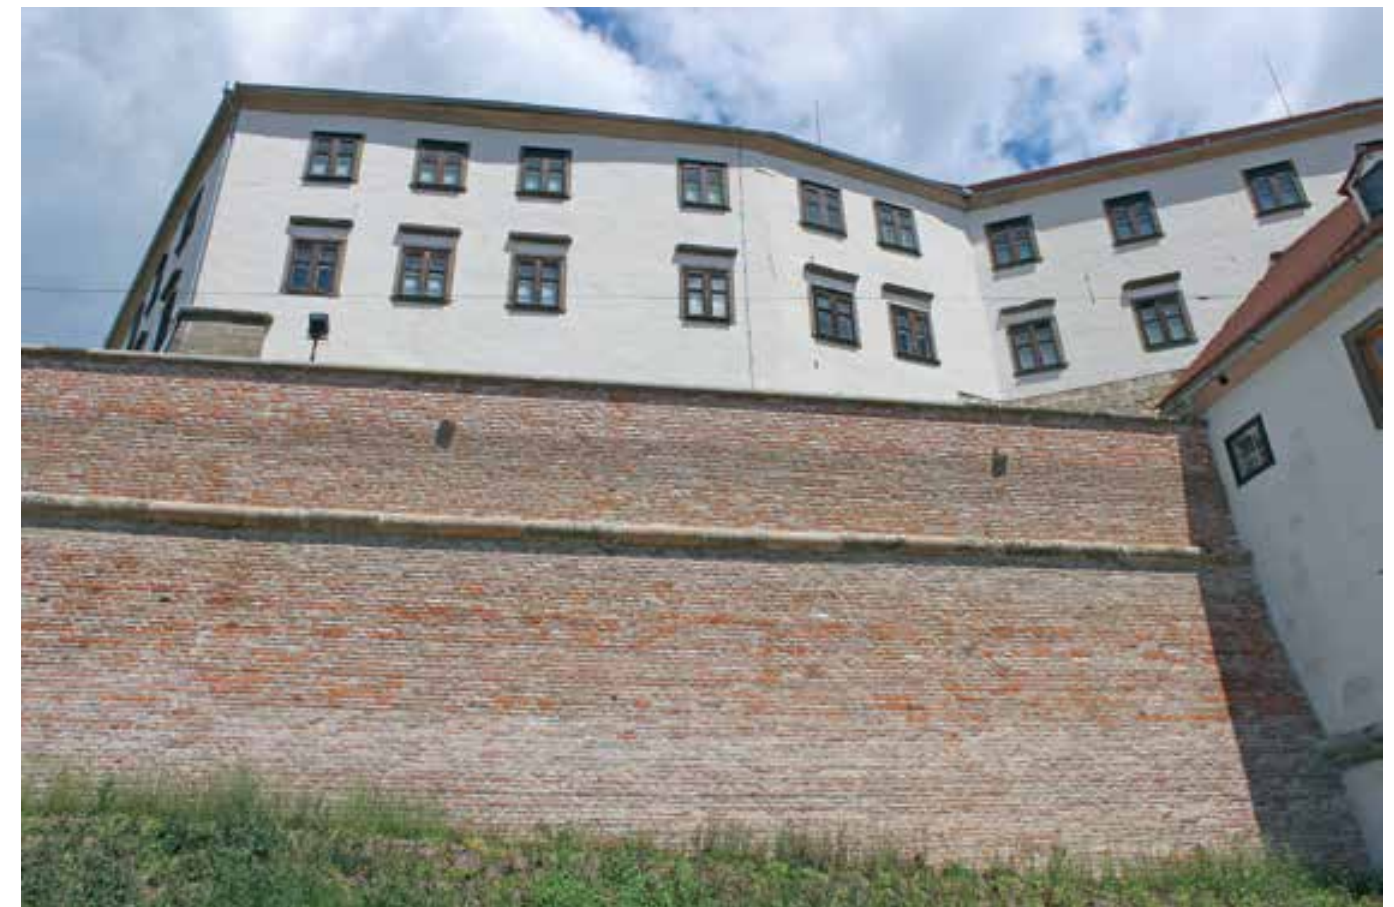
Ptuj, segment južnega grajskega obzidja po obnovi (foto: Vlasta Čobal Sedmak)

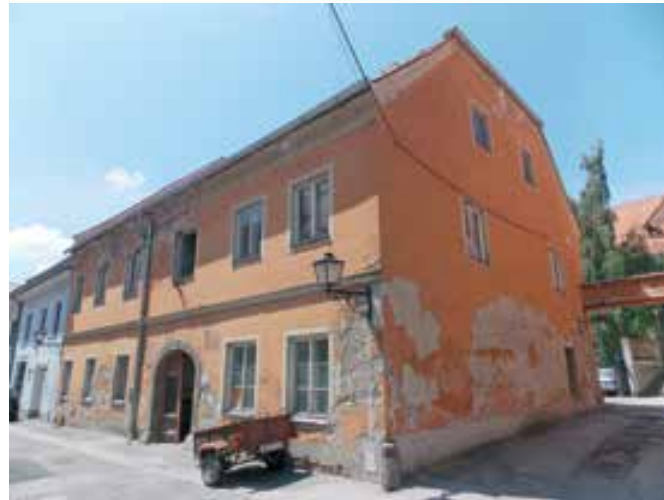
Hiša je pred pričetkom obnovitvenih del zaradi dolgotrajnega zanemarjanja skrivala svojo spomeniško pričevalnost. Glede na vidne stavbne elemente se je namreč domnevalo, da njen nastanek lahko postavimo vsaj v 16. stoletje. Med obnovitvenimi deli pa se je izkazalo, da stene objekta skrivajo bolj daljno preteklost, saj v konservatorsko-restavratorskih raziskavah najdeni stavbni elementi in ometi datirajo še v srednji vek. Po krajši raziskavi dr. Dejana Zadavca iz Zgodovinskega arhiva na Ptuj se je izkazalo, da je bila od leta 1720 na hišo vezana sodarska pravica, kar je pomenilo, da je bila na objekt vezana sodarska dejavnost. Stavbne raziskave pa so med drugim razkrile, da je na tem mestu prvotno stal ožji objekt, h kateremu je bila na severni strani, glede na arhivske vire že pred letom 1750, prizidana sosednja hiša, poenoten objekt pa je bil še pred koncem 18. stoletja deležen obsežne preнове. Arhivski viri namreč pričajo, da se je vrednost hiše v času lastnika Freitagaga med letoma 1792 in 1795 za trikrat povečala. Takrat je bržkone tudi dobila hišno oznako 172, ki je še danes vidna na temeniku kamnitega portala.

Ptuj, fasada hiše Jadranska ulica 12 pred obnovo (foto: S. Menoni Muršič)

Obnovitvena dela, zaključena spomladi 2019, je z apnenimi materiali podjetja Röfix izvajalo gradbeništvo Janez Murko, s. p. V konservatorski ekipi je poleg odgovorne konservatorke sodelovala še konservatorsko-restavratorska svetovalka Vlasta Čobal Sedmak, gradbeno področje je nadziral višji konservator Gorazd Gerlič, vsi ZVKDS, OE Maribor. Restavratorska dela je izvajal Benjamin Korošec, s. p.

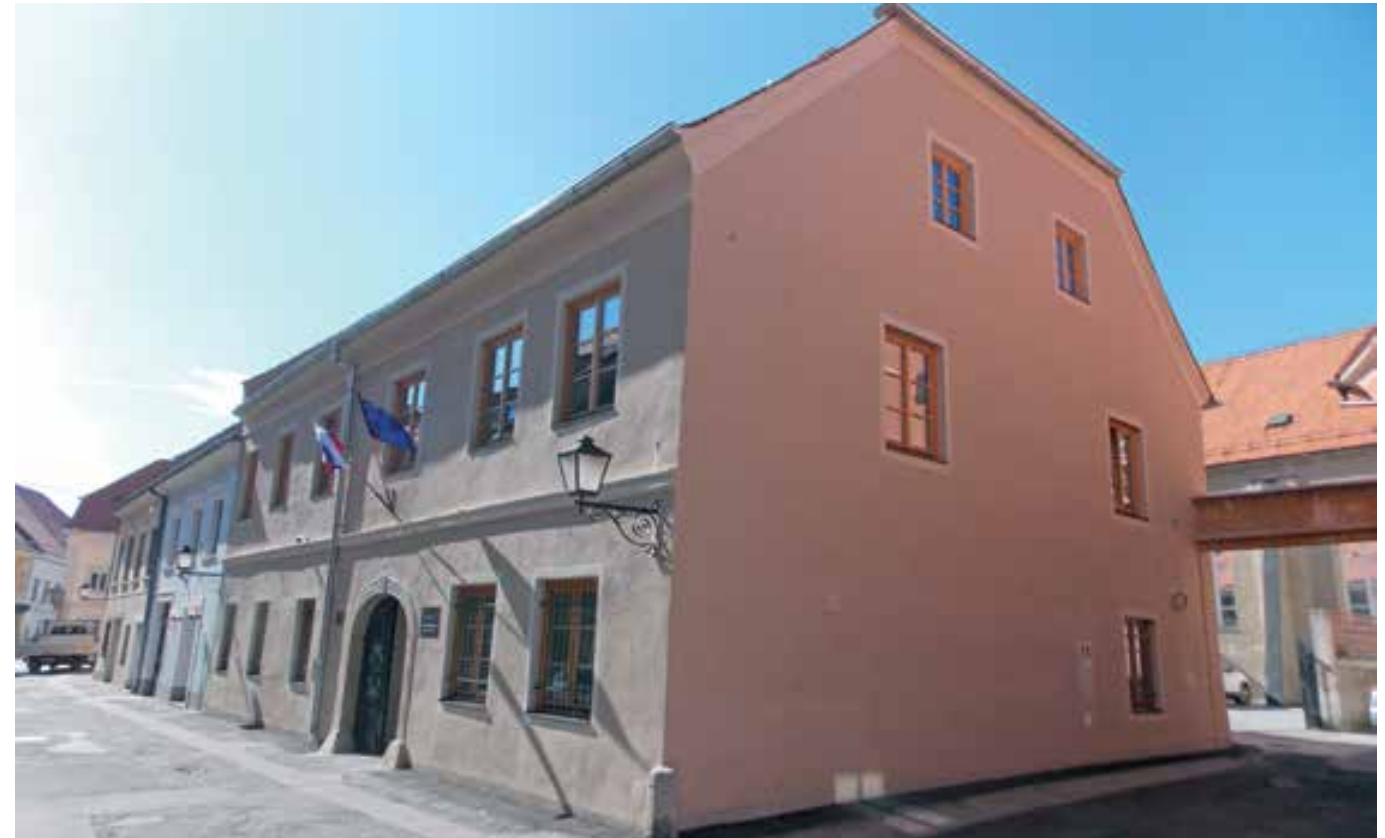
Ptuj, fasada hiše Jadranska ulica 12 po obnovi (foto: Vlasta Čobal Sedmak)

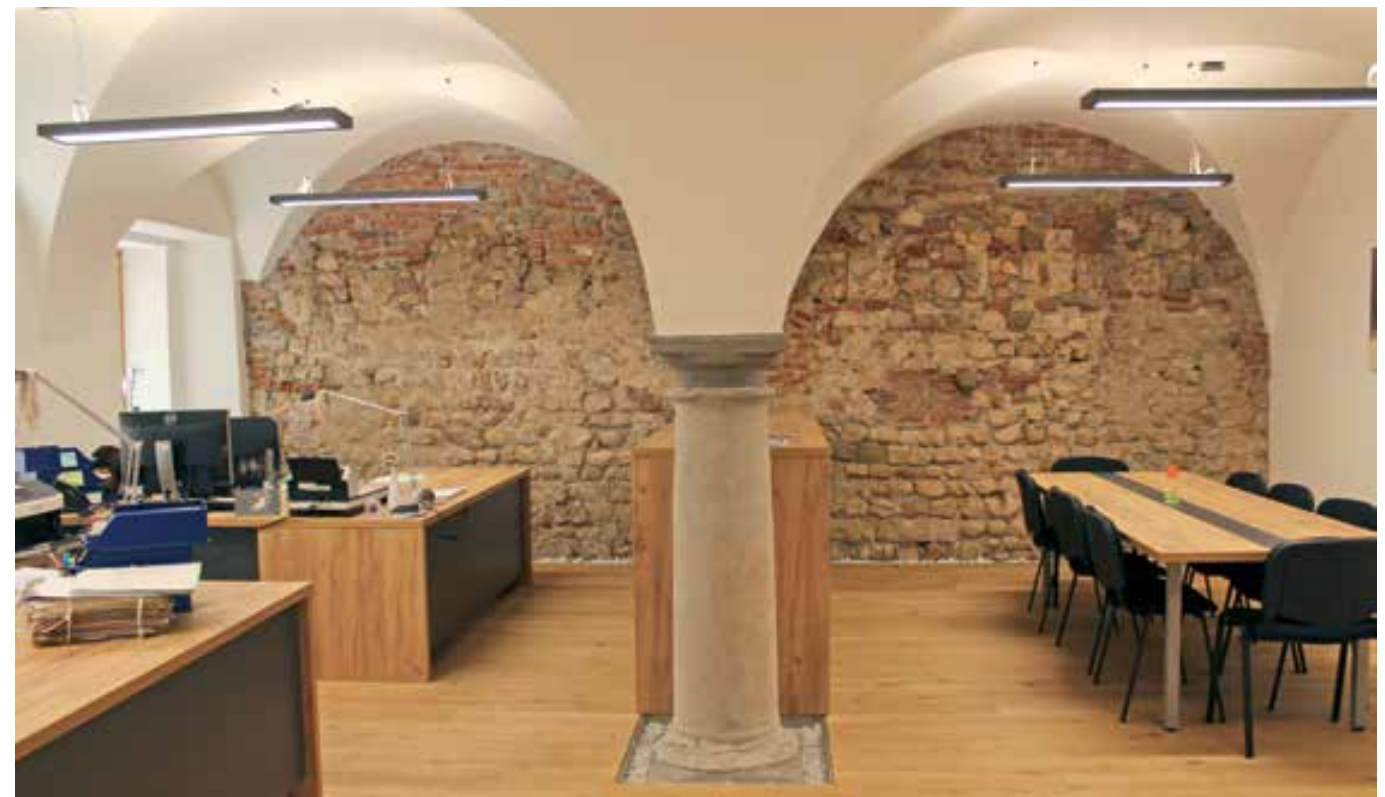
V konservatorsko-restavratorskih raziskavah se je pod debelimi plastmi ometov na južnem zidu stebrne dvorane razkril romanski omet z vtisnjenimi fugami, ki bi ga lahko datirali vsaj v 13. stoletje, ter na južni strani veže še zgodnjegotski portal; oboje je bilo med adaptacijo objekta konservirano in prezentirano. Stene v prvem nadstropju so v konservatorsko-restavratorskih raziskavah razkrile več plasti šablonskih poslikav, ki jih je izvajalec konserviral z apnenimi materiali. Posebna odlika objekta je omenjeni pritlični prostor s centralnim stebrom, ki bi ga, glede na obok, lahko datirali še v 16. ali 17. stoletje. Žal pa investitor zaradi predvidenih arheoloških raziskav ni želel posegati

pod hodni nivo tlaka in je pri obdelavi tal le nalagal, zaradi česar je baza stebra nekoliko poglobljena in je dojemanje izvornih proporcev prostora okrnjeno.

Ptuj, hiša Jadranska ulica 12, pritlični prostor s centralnim stebrom (foto: Vlasta Čobal Sedmak)

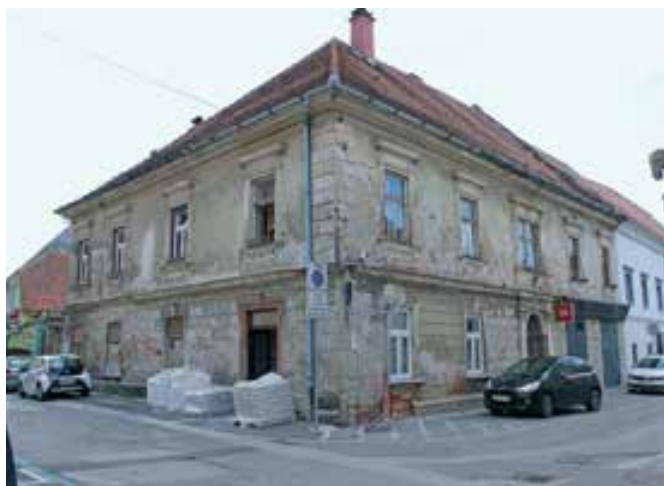
Ptuj, hiša Jadranska ulica 15 pred obnovo fasade (foto: S. Menoni Muršič)

ohranitev primarne substance v največjem možnem obsegu, obnova in utrditev poškodovanih delov ter rekonstrukcija zgolj manjkajočih oziroma povsem dotrajanih mest fasade in fasadnih dekorativnih elementov po restavratorskih standardih (dokumentiranje, pretrkavanje dekorativnih fasadnih elementov in previdna odstranitev dotrajanih površin). Dela so obsegala utrditev obstoječih površin in delno rekonstrukcijo fasadnih vencev (talni, delilni in podstrešni) ter trinajstih neorenesančnih dekorativnih okenskih okvirjev z delno odlitimi okraski (volute, levje šape itd.) in v ometu profiliranih okenskih parapetov (rekonstrukcija sedmih manjkajočih, utrditev štirih obstoječih). Obsegala so tudi delno rekonstrukcijo in utrditev dveh profiliranih portalov iz ometa. Ob navedenem je bil temeljni konservatorski pogoj uporaba materialov, kompatibilnih s historičnim načinom gradnje, kar pomeni na podlagi apnene tehnologije. V skladu z zakonodajo so predstavniki pristojne enote ZVKDS izvajali reden tedenski nadzor nad potekom del (višja konservatorka dr. Simona Menoni Muršič, konservatorska svetovalka Vlasta Čobal Sedmak in višji konservator Gorazd Gerlič).

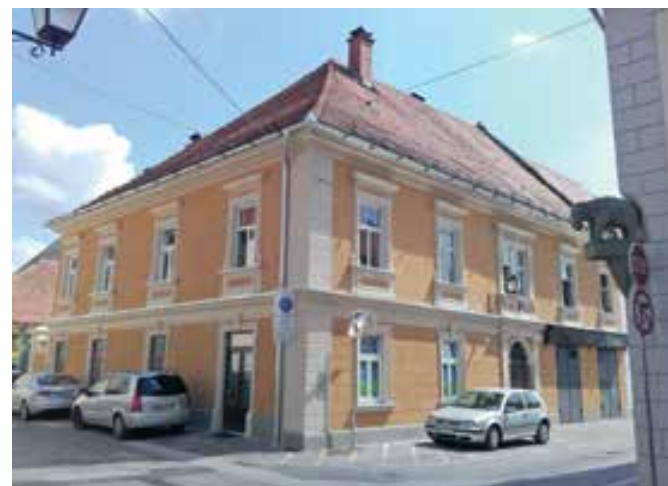
Ptuj, hiša Jadranska ulica 15 po obnovi fasade (foto: Vlasta Čobal Semak)

Dela, ki jih je izvajalo podjetje TGT Gradbeni servis s Ptuja, so potekala brez zapletov, zaradi česar je fasada objekta zgledno obnovljena. Nujno potrebni bi bili tudi obnova dotrajane strehe in menjava samovoljno zamenjanih in pobarvanih oken. Prav tako nam med obnovo zaradi pomanjkanja sredstev in notranje ureditve ni uspelo korektno prezentirati nadstropja dvoriščne fasade, vendar lahko rečemo, da smo s skupnimi močmi in angažmajem posameznih stanovalcev v danih okoliščinah dosegli korekten rezultat. Ob tem pa je treba navesti, da so velik problem v mestu talne mestne asfaltne površine, ki se zarezajo neposredno v objekte, zaradi česar se k tem stekajo površinske vode; da neposredno zraven objektov parkirajo avtomobili, kar je razvidno s priloženih fotografij; predvsem pa, da spomeniškovarstvena kategorija spomenika ne pomeni le zunanega ovoja objekta, marveč tudi notranjščino, nad stanjem katere žal nimamo pregleda.

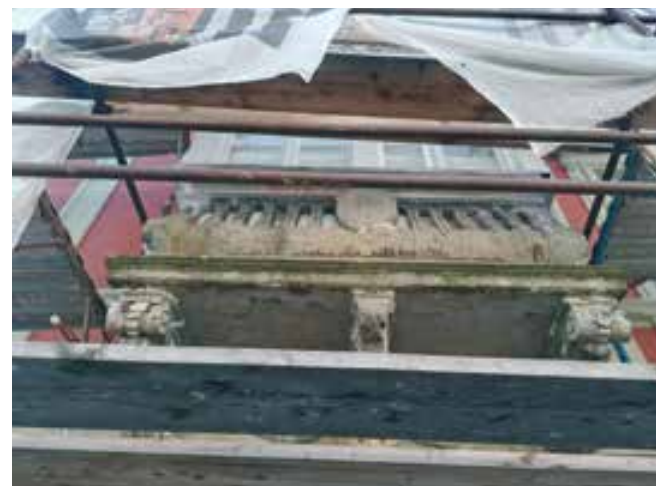
Ptuj, hiša Slovenski trg 1, kamniti balkon pred konservatorsko-restavratorskimi posegi (foto: S. Menoni Muršič)

namenili valorizaciji stanja kamnitega konzolnega pomola, ki je kazal precejšnje poškodbe materialne substance. Peščenjak je bil zaradi izpostavljenosti vremenskim vplivom in dotrajane pločevinaste kritine namreč na več mestih pulveriziran. Nastavki bogate profilacije trebušaste ograje z grbom so bili ponekod povsem zabrisani, peščenjak pa je bil drobljiv.

Posegi na zunanjem kamnitem pomolu iz sivega peščenjaka (vključno z dekorativno okrašenim lesenim nadstreškom) so se začeli jeseni 2020. Kamen je bil najprej očiščen vseh sekundarnih nanosov in recentnih sanacijskih posegov. Sledilo je dolgotrajno utrjevanje, saj je bila kamnita sredica popolnoma pulverizirana. Za utrjevanje je bil uporabljen CaloSil 25/50 proizvajalca IBZ-Salzchemie GmbH & Co. KG, ki se je do zdaj izkazal kot izredno kvaliteten material za utrjevanje kamnitih struktur. Po presoji restavratorke Vlaste Čobal Sedmak in odgovorne konservatorke je bilo sklenjeno, da se bodo poškodovani in manjkajoči elementi rekonstruirali v najmanjšem možnem obsegu in zgolj na tistih segmentih, ki tvorijo formo balkona. Elementi, ki niso dovolj jasni in berljivi za rekonstrukcijo in tudi ne ključni za dojetje celovitosti, pa se bodo zgolj utrdili in konservirali. Pri posegu je bil torej poudarek na konserviranju originalne substance, dopolnjevanje pa je bilo predvideno

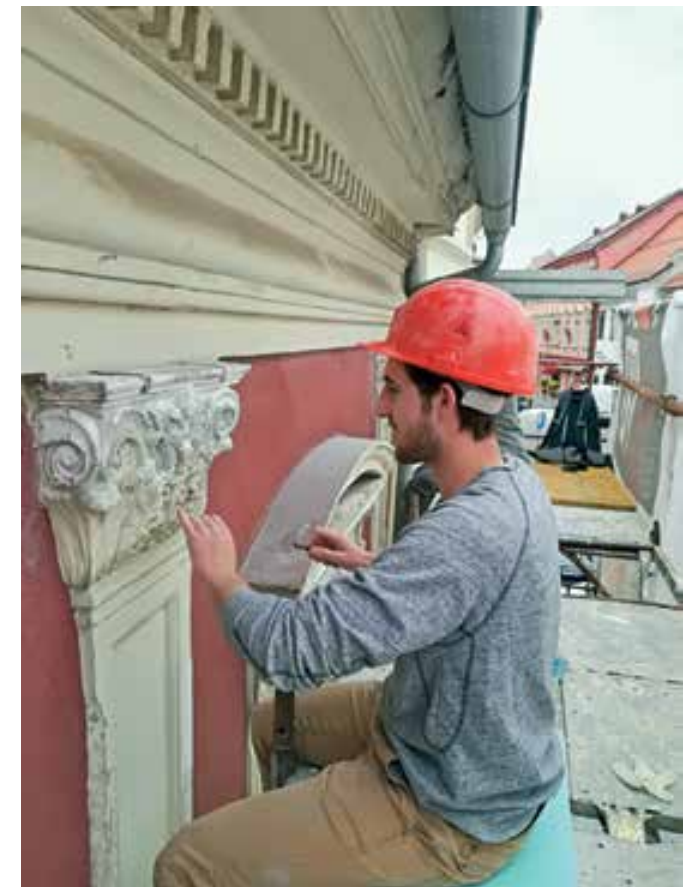
Ptuj, hiša Slovenski trg 1, restavratorsko čiščenje z akrilnim beležem zalite fasadne profilacije (foto: S. Menoni Muršič)

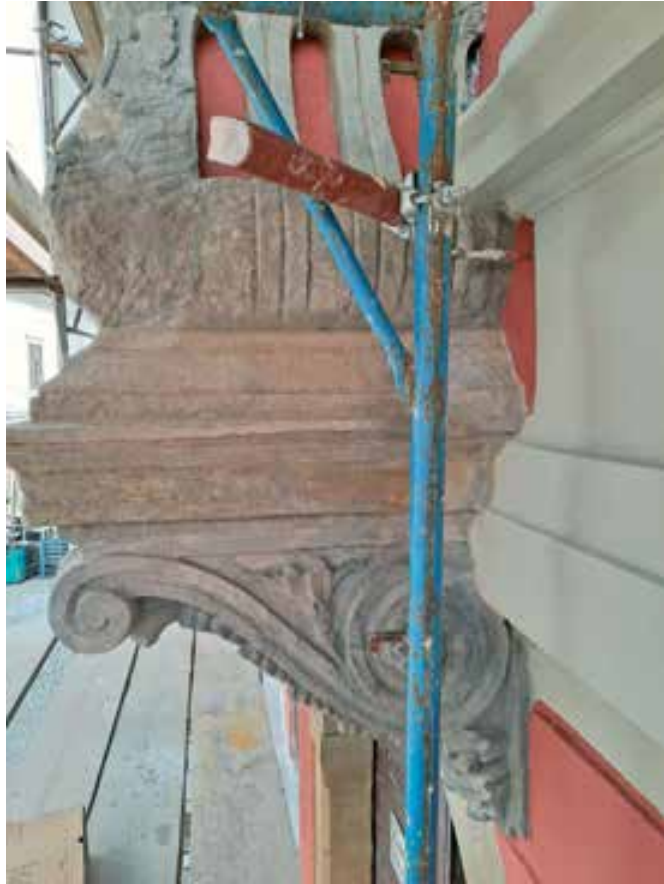
Ptuj, hiša Slovenski trg 1, detajl kamnitega balkona po konservatorsko-restavratorskih delih (foto: S. Menoni Muršič)

le v najmanjšem možnem obsegu. Za rekonstrukcijo je restavrador uporabil anorgansko reparaturno maso Stonit za peščenjak prodajalca Samson Kamnik, d. o. o., ki je zelo odporna proti vremenskim vplivom. Rekonstruirana je bila večina vencev, zgolj delno domodelirani pa so bili ostali dekorativni elementi pomola. Vse domodelacije in rekonstrukcije so bile strukturno in barvno poenotene z originalno kamnito substanco. Zanimivo je bilo tudi odkritje bogate polihromacije kamnitega pomola. Ta je bil namreč v celoti prebarvan, in sicer z opečno rdečo in črno barvo. Originalna barva je bila utrjena, na novo pa so bila pobarvana zgolj polja iz ometa znotraj ločno členjene kamnite ograje pomola. Tudi leseni nadstrešek, ki stoji na pomolu, je bil očiščen vseh recentnih barvnih nanosov, les je bil impregniran (Helios Bio Impregol), razpoke pa zapolnjene z lesnim kitom. Manjkajoči akantni zaključki so bili nadomeščeni z novimi, izrezljanimi. Les je bil pobarvan z barvnim premazom za zaščito lesa proizvajalca Remmers. Barvni ton je določil odgovorni restavrador. Obnovitvena dela, zaključena jeseni 2020, je z apnenimi materiali podjetja Rõfix izvajalo gradbeništvo Gama gradnje, s. p. V konservatorski ekipi je poleg odgovorne konservatorke sodelovala še konservatorsko-restavratorska svetovalka Vlasta Čobal Sedmak, restavratorska dela, ki so bila končana spomladi 2021, pa je izvajal Benjamin Korošec, s. p.

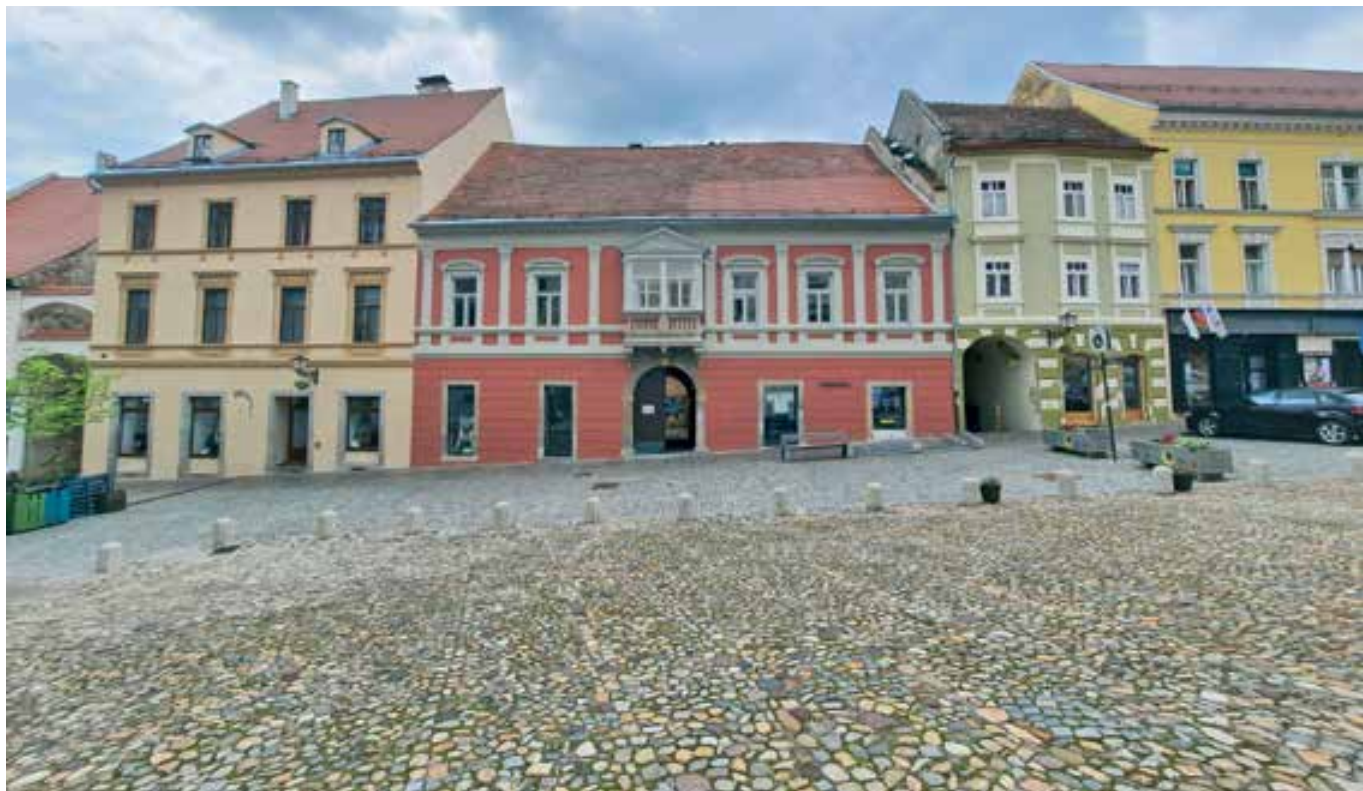
Ptuj, hiša Slovenski trg 1 po obnovi fasade (foto: S. Menoni Muršič)

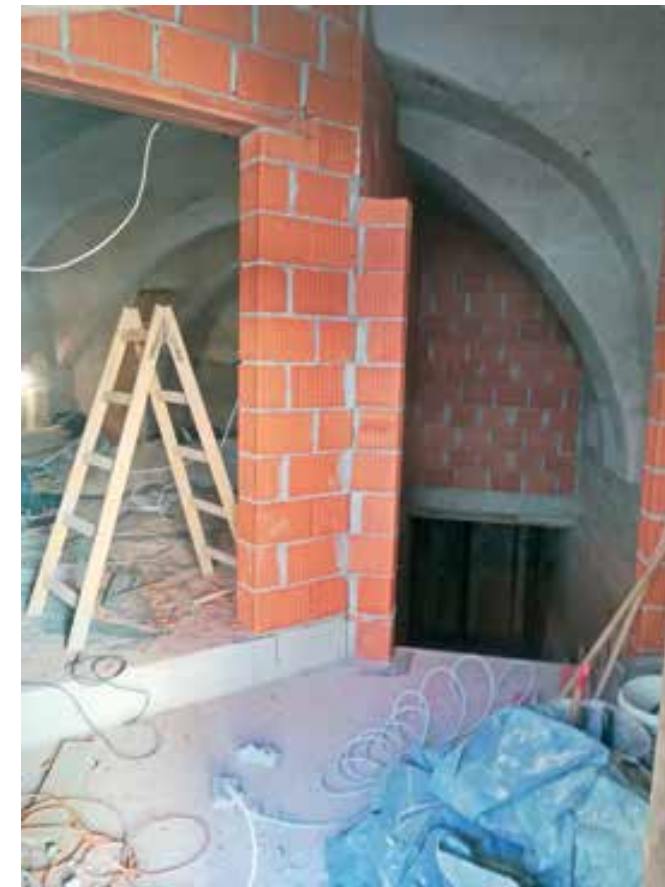
- v kletnem prostoru na jugozahodni strani samostana so bile odstranjene kamnite stopnice, namesto njih pa izvedene betonske;
- kot talna obloga je bil v kleti izveden cementni estrih;
- v dveh kletnih prostorih so bili opečni oboki zametani s cementno malto;
- nekoliko pod nivojem pritličja je bil na vseh stenah prvega izmed obravnavanih kletnih prostorov izveden utor za izvedbo armiranobetonske plošče, ki je prostor razdelila v dva nivoja;
- delno so bili odstranjeni ometi in tlaki v atriju.

Ptuj, minoritski samostan, klet med samovoljnimi gradbenimi posegi (foto: S. Menoni Muršič)

- vsi posegi bi se morali izvajati z materiali, ki so kompatibilni s historičnim načinom gradnje, to je na osnovi apna;
- pred izvedbo kakršnih koli posegov v tla bi moral arheolog na podlagi sond pred načrtovanjem novega tlakovanja skupaj s pristojnim konservatorjem določiti nivo in način tlakovanja;
- na ogledu 22. 2. 2019 je bilo namreč ugotovljeno, da je pod obstoječim končnim tlakom predhodno (in ne primarno) tlakovanje vsaj tri centimetre nižje, novo tlakovanje pa bo ta nivo dvignilo še za nekaj centimetrov, s čimer bo dodatno porušeno podrejeno razmerje tlakovanja s kamnito obrobo med bazami stebrov in vhodi v prostore;
- posegi v kletnih prostorih niso upoštevali konservatorskih načel ohranitve primarne substance in so bili izvedeni z materiali, ki niso kompatibilni s historično gradnjo objekta oziroma zadržujejo vlago v prostorih.

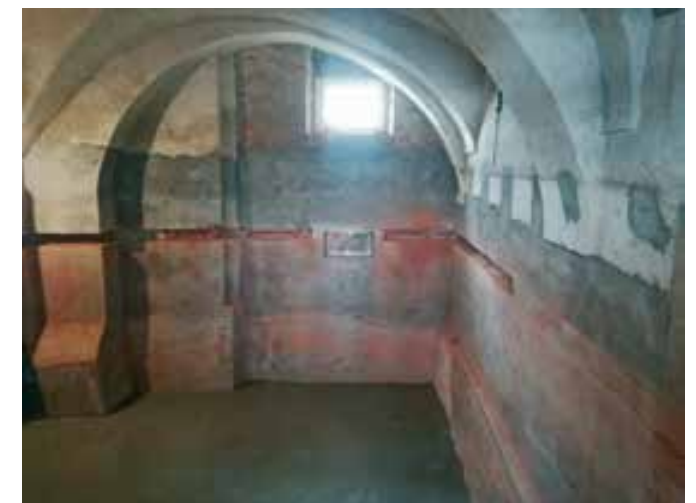
Ptuj, minoritski samostan, klet med samovoljnimi posegi (foto: S. Menoni Muršič)
