Varstvo spomenikov poročila

55–56

Zavod za varstvo
kulturne dediščine Slovenije

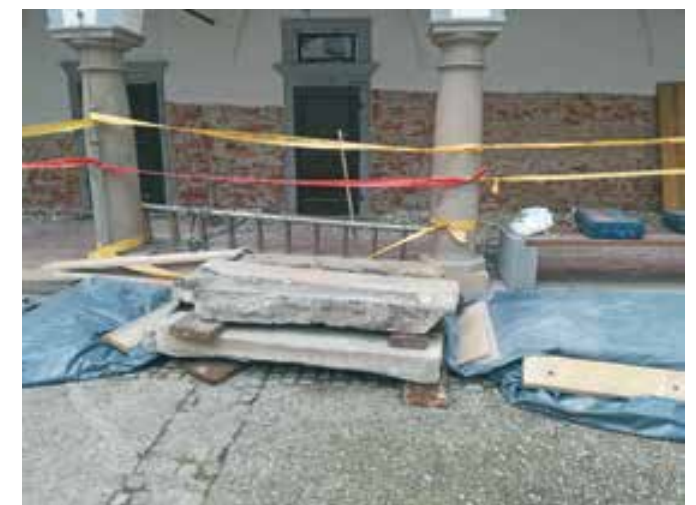
Ptuj, minoritski samostan, odstranjene kamnite stopnice in tlaki, odbiti ometi (foto: S. Menoni Muršič)

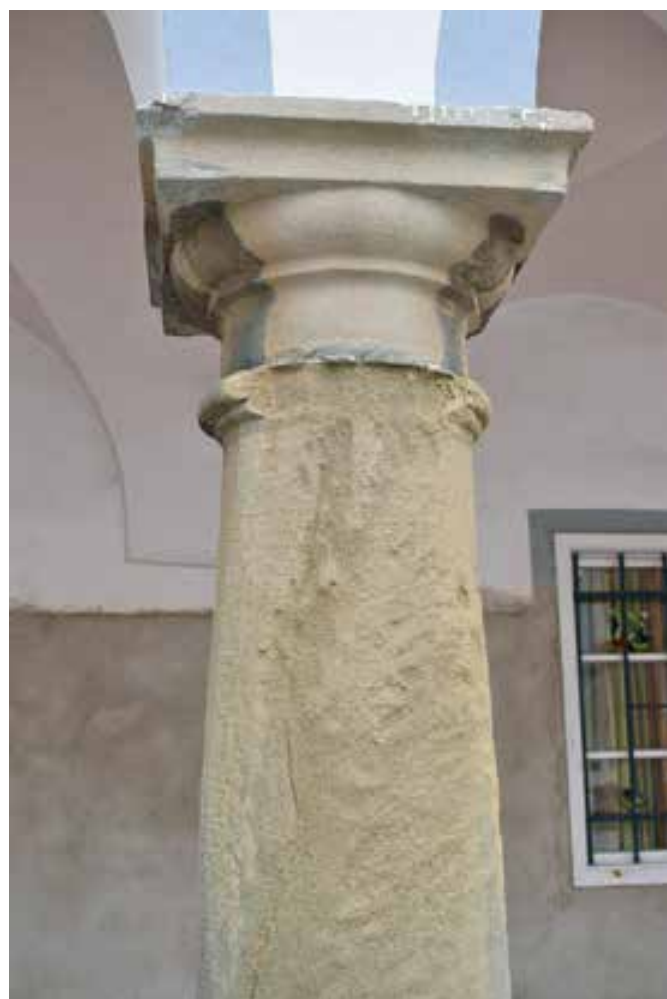
Ptuj, minoritski samostan, erodirana in poškodovana površina kamnitih stebrov (foto: K. Rus)

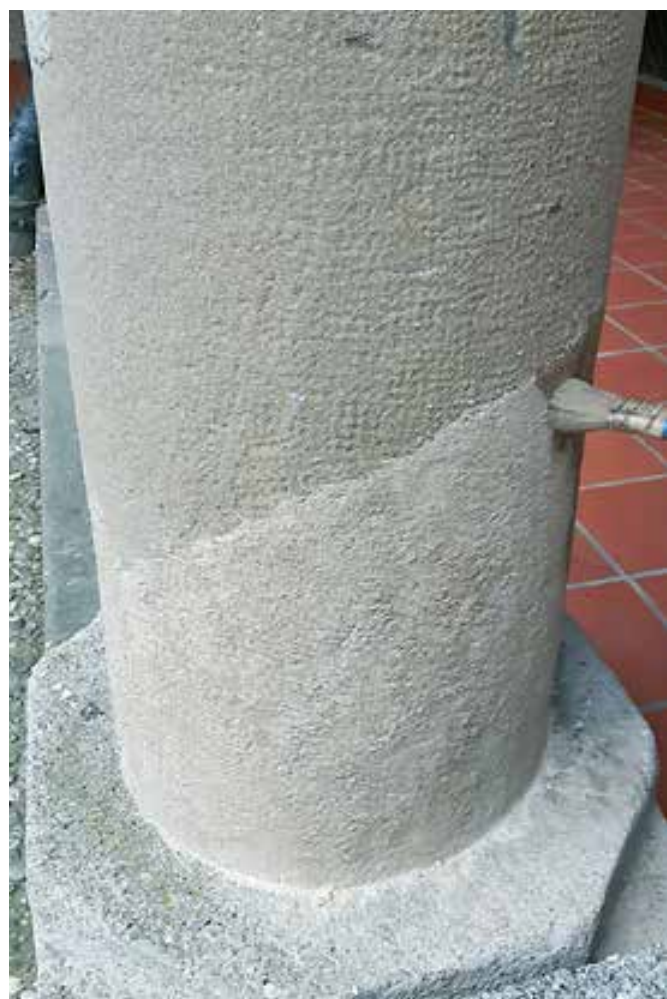
Ptuj, minoritski samostan, domodelacija, strukturiranje in tonsko poenotenje domodeliranih mest (foto: K. Rus)

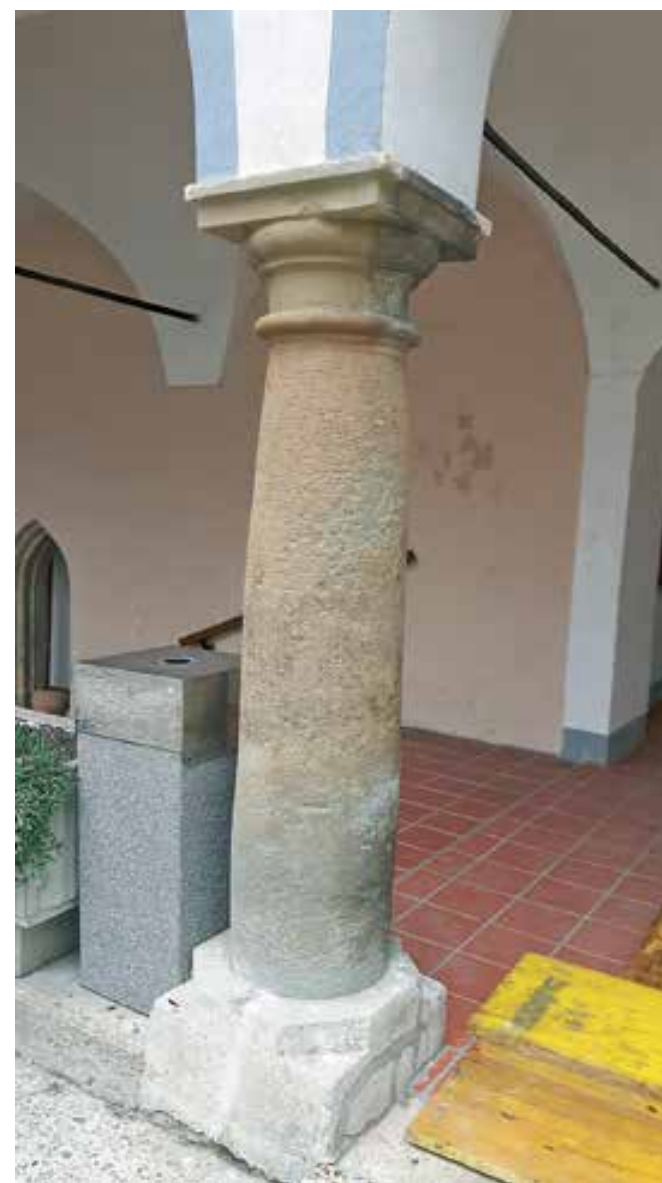
Ptuj, minoritski samostan, kamnit stebler po konservatorsko-restavratorskih posegih (foto: K. Rus)

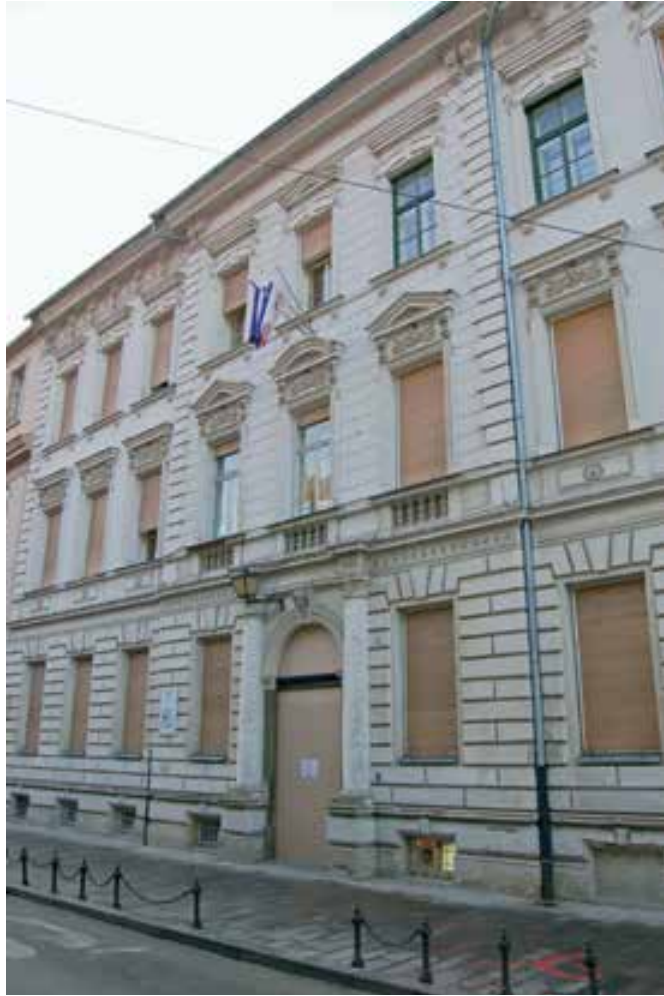
Ptuj, Osnovna šola Olge Meglič, čelna fasada pred obnovo (foto: S. Menoni Muršič)

Po energetski sanaciji manj pomembnih, neprofiliranih dvoriščnih fasad v letu 2015 se je lastnik, Mestna občina Ptuj, leta 2017 lotil obnove dotrajane bogato profilirane čelne fasade neorenesančnega objekta iz leta 1899, ki predstavlja najpomembnejšo in najkvalitetnejšo arhitekturo na izteku Prešernove ulice. Odlikuje ga bogato profilirana fasada z rizalitom, ki poudarja osrednje tri osi vhodne partije z balustradnim parapetom pod okni in polkrožno zaključenim portalom z antičnim motivom Meduzine glave na temeniku. Osrednjo, peto os poudarjata še stebra, ki se zaključita s kapiteloma v mejnem zidcu. Bogate okenske obrobe v prvem nadstropju so v drugem skromneje okrašene. Fasado zaključuje profiliran podstrešni venec na volutastih konzolah. Ker zaradi navedenega objekt uvrščamo med redke primere monumentalno zasnovane historistične arhitekture v mestnem jedru, je bilo konservatorsko izhodišče pri prenovi fasade čim večja ohranitev originalne substance ometa in fasadne profilacije. Manjkajoči oziroma dotrajani elementi so se nadomestili s kopijami, restavratorsko izdelanimi po originalih. Pogojevani sta bili tudi struktura in sestava ometa, ki sta kompatibilni s historičnim načinom gradnje (na bazi apna), uporaba novodobnih materialov pa je bila dopustna zgolj tam, kjer zagotavlja podaljšanje življenjske dobe ometa (vodoodbojni premaz okenskih čel in fasadnih vencev ...). Dobro sodelovanje ZVKDS, OE Maribor, s predstavnikom investitorja (Mestno občino Ptuj), predstavnico uporabnika, ravnateljico šole Heleno Ocvirk, in izvajalcem Vilijem Krambergerjem, s. p., je pripeljalo do dokaj kvalitetne obnove neorenesančne fasade objekta, ki predstavlja tako umetnostnozgodovinsko kot tudi širše urbanistično odliko obravnavanega mestnega kareja. Manjka le še obnova strehe, da bo objekt lahko zaživel v nekdanjem sijaju zgodovinskega in duhovnega pomena.

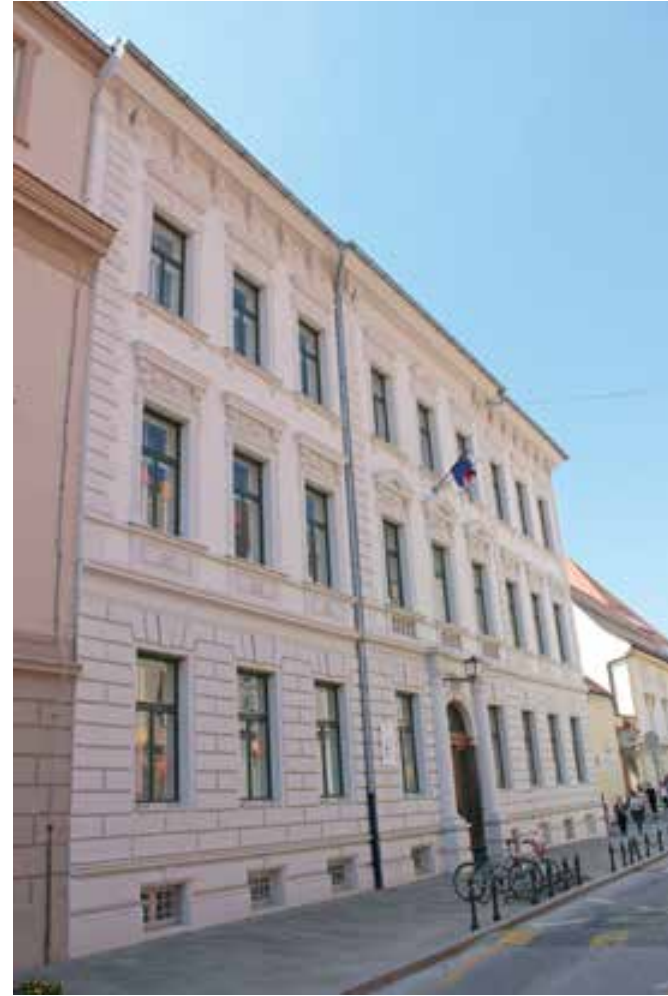
Ptuj, Osnovna šola Olge Meglič, čelna fasada objekta po obnovi (foto: Vlasta Čobal Sedmak)

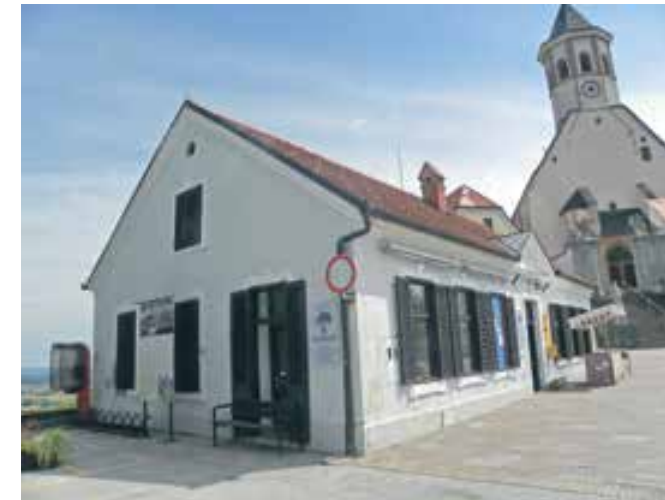
Stavba je bila v dokaj slabem stanju, zato se je Občina Majšperk, ki je prepoznala njeno dodano vrednost v kontekstu trajnostnega razvoja, kot lastnica hiše odločila za njeno obnovo. V okviru »Podpore za izvajanje operacij v okviru strategije lokalnega razvoja po uredbi CLLD« je uspešno pridobila sredstva za obnovo njene zunanjsčine in notranjsčine. Že pred leti so bili načrtovani posegi v notranjščini, predvsem v kletnih prostorih. V ta namen si je občina pridobila kulturnovarstveno soglasje na projektno dokumentacijo. Leta 2017 je ZVKDS, OE Maribor, soglašal z načrti obnove fasade in stavbnega pohištva. Septembra 2018 so se pričeli načrtovani posegi. Pred začetkom

Ptujška Gora, hiša Ptujška Gora 36, junij 2017 (foto: S. Vešligaj)

obnovitvenih posegov je strokovni sodelavec Bine Kovačič opravil restavratorske raziskave ometov (strukture ometov in barvnih plasti) in opleskov zunanega stavbnega pohištva. Na osnovi izsledkov sondaž je bila izdelana barvna študija kot podlaga za končno prezentacijo zunanje pojavnosti hiše. Vsa obstoječa okna, vključno z naoknicami, so bila novejšega datuma. Zato je bilo treba izdelati nova, ki so bila natančno opredeljena s tehničnimi risbami in popisom del. Ob tem je bilo pričakovati, da bodo na podlagi strokovnih smernic vzorci posameznih tipov oken, vključno z okovjem, predloženi pristojni konservatorji. Zaradi komunikacijskega šuma med glavnim izvajalcem, podizvajalcem in projektantom končni izdelek ni bilo usklajen s potrjenimi tehničnimi skicami. Investitor je bil primoran zaključiti dela v predpisanem roku. Tudi izvajalec ne bi zmožal ne finančno ne tehnično zagotoviti izdelavo novih oken. Zato je bila sprejeta odločitev, da se že izdelano stavbno pohištvo korigira, kolikor dopušča končni izdelek. Ob vseh naštetih zapletih so usklajevanja pri izdelavi lamelnih naoknic, obnovi obstoječih vratnic glavnega vhoda in vrat kleti severne fasade potekala po utečeni praksi. Temu je sledila obnova fasade in fasadne profilacije. Dotrajane fasadne detajle je bilo treba odstraniti in jih rekonstruirati.

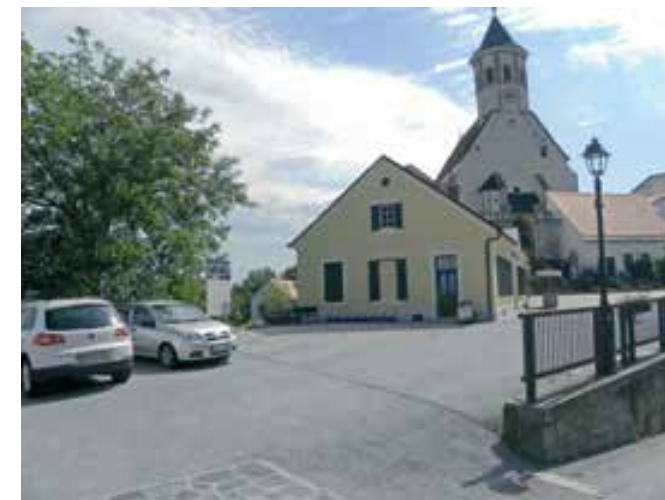
Ptujška Gora, hiša Ptujška Gora 36, julij 2019 (foto: S. Vešligaj)

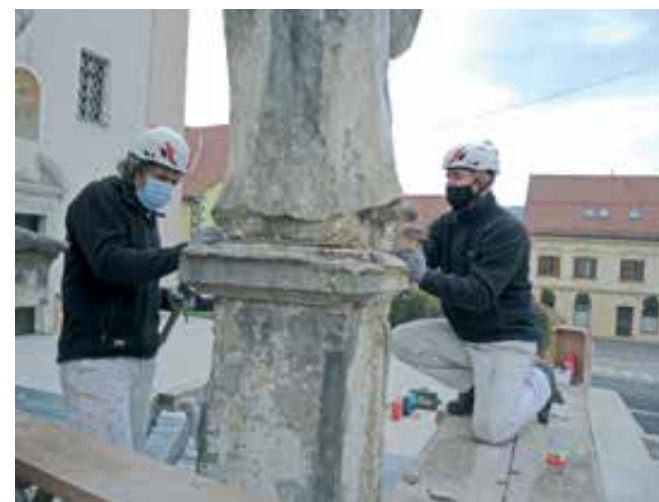
Radlje ob Dravi, Marijino znamenje, odpiranje stikov med kipom in podstavkom, november 2020 (foto: Š. Govže)

Ko so bili najbolj poškodovani deli spomenika zaščiteni, smo jih ovili še v polietilensko raztegljivo folijo in po potrebi na nekatere dele dodali peno. Stike med kipi in podstavki smo odprli s kamnoseškim ročnim orodjem (dleti, kladivi ...). Kipe smo navezali na dvizne trakove in jih s pomočjo dvizne roke avtodvigala prestavili v predhodno izdelane transportne zaboje. Izdelali smo dodatne ojačitvene letve in za dodatno zavarovanje kipov med transportom prazne prostore zapolnili s polistirenskim polnilom. Ko smo demontirali vse štiri svetnike s podstavki, je bilo treba postaviti delovni oder za demontažo Marije z detetom in stebra s kapitelom. Kapitel je bil sidran v steber s kovinskim sidrom, ki pa pri demontaži ni povzročal težav. Tudi demontaža Marije z otrokom in stebra je potekala gladko. Znamenje je bilo sestavljeno na klasični način, s t. i. suho montažo, zato je demontaža celotnega znamenja potekla brez rezanja vezi, ki je pri podobnih projektih pogosto neizogibno, zlasti če so pri predhodnih posegih elementi spojeni z vezmi in močnimi lepili. Steber smo pred demontažo povezali z ojačitvenimi letvami. Veliki

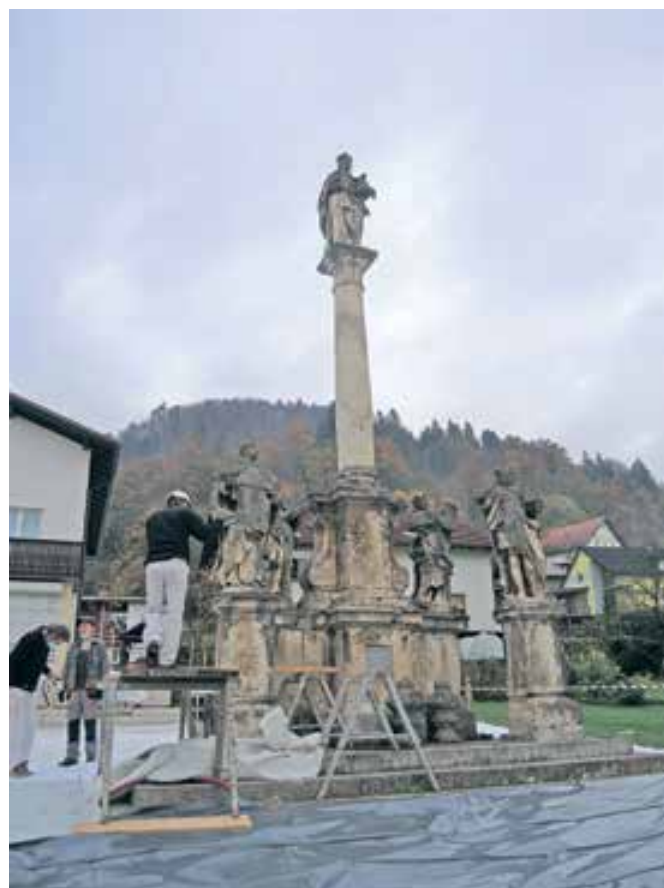
Radlje ob Dravi, Marijino znamenje, priprave na demontažo, november 2020 (foto: Š. Govže)

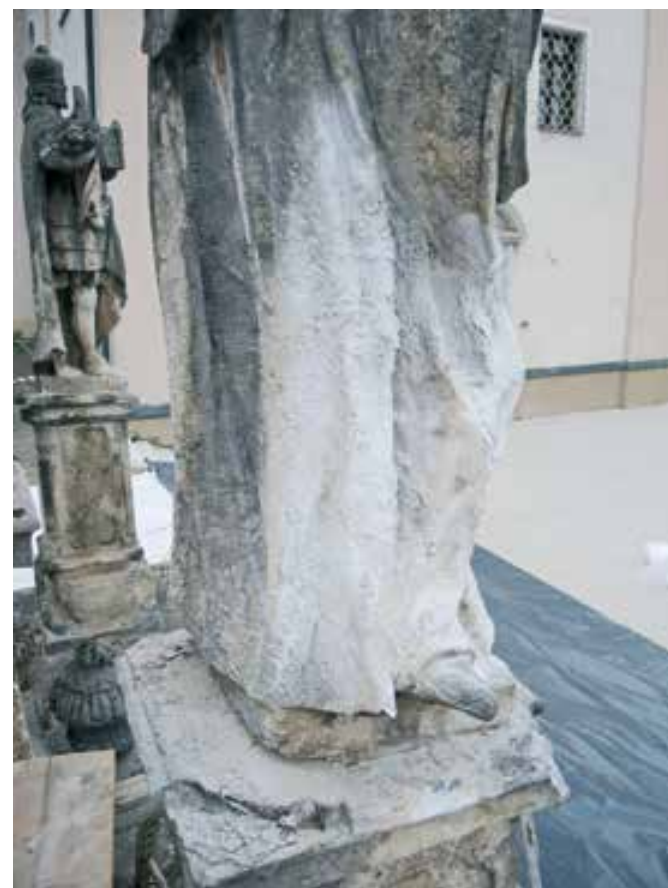
Radlje ob Dravi, Marijino znamenje, zaščita odstopajočih delov z začasnim utrjevalcem, november 2020 (foto: Š. Govže)

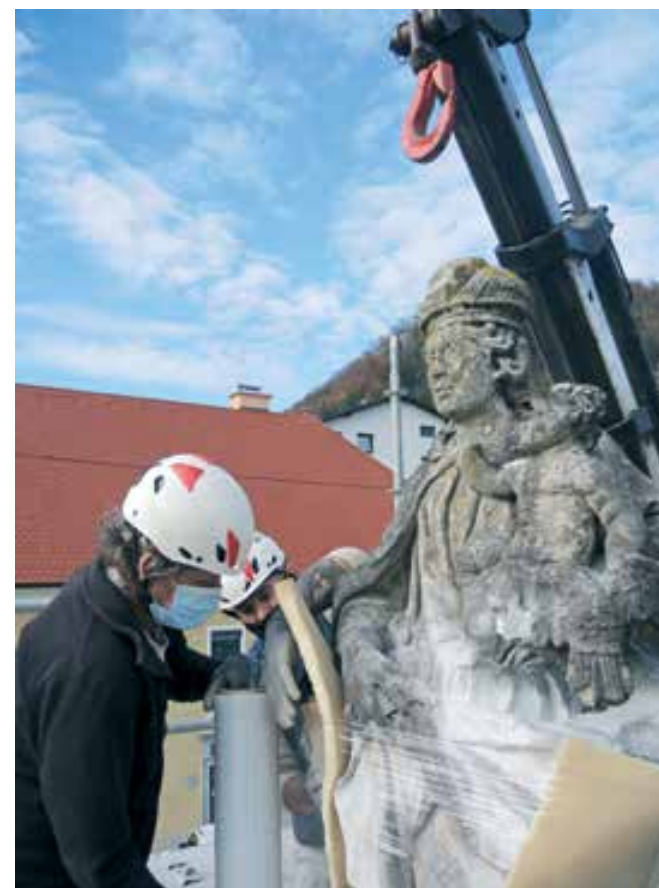
Radlje ob Dravi, Marijino znamenje, zaščita kipa Marije z detetom s penasto gobo in raztegljivo folijo, november 2020 (foto: Š. Govže)

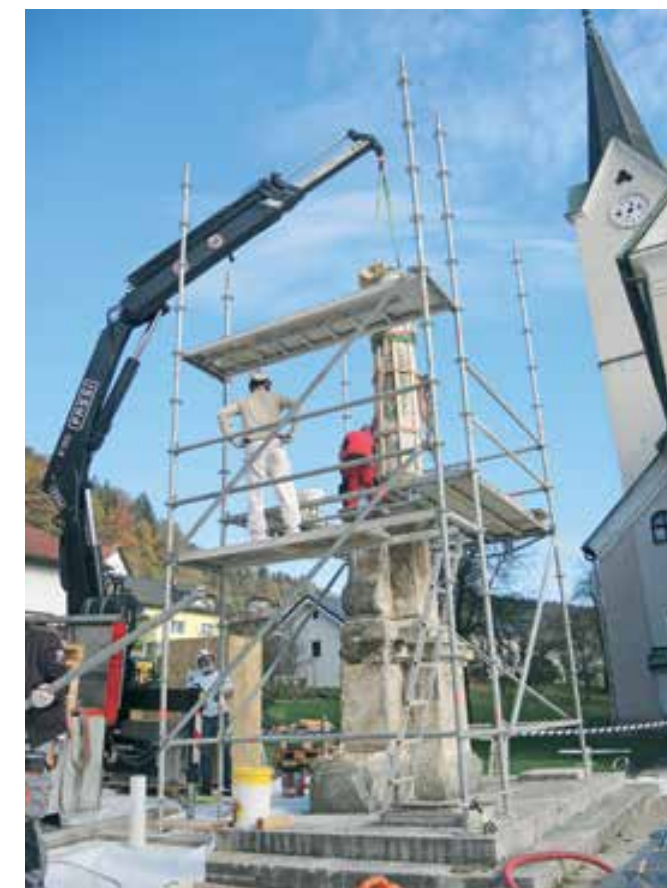
Radlje ob Dravi, Marijino znamenje, demontaža stebra s pomočjo avtodvigala, november 2020 (foto: Š. Govže)

je bil zabetoniran. Stike kamnitega podstavka z betonskim temeljem smo zarezali, nato pa zbijali betonski temelj, dokler ni popustil in smo lahko kamnite elemente ločili od temelja. Ob demontaži podstavka smo na notranji strani enega od kamnitih elementov naleteli na presenetljivo odkritje. V kamen je vklesana majhna pravokotna niša, v katero je bila položena kovinska skrinjica, ki je v slabem stanju, okoli niše pa so vklesane črke M, A, L, Z in letnica 1742. Vsebina skrinjice, v kateri je bil med drugim najden tudi kovanec, je že precej preperela in je trenutno predmet raziskav naravoslovnega oddelka Restavratorskega centra ZVKDS.

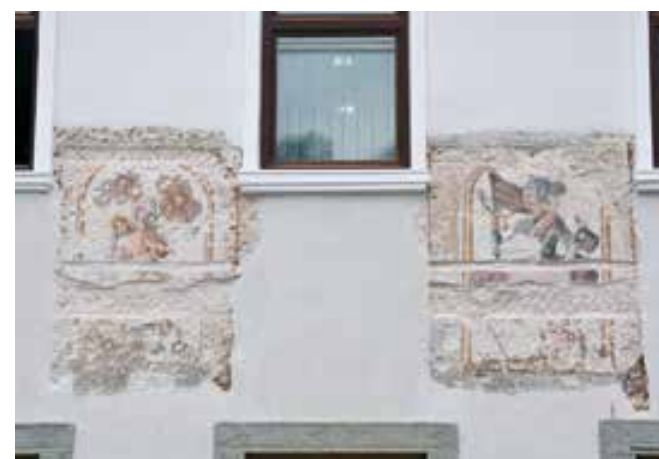
Radovljica, hiša Gorenjska cesta 1, očiščene in delno zakitane freske (foto: E. Tršar Andlovic)

V letu 2019 je najprej sledilo utrjevanje površine z nanokalkom in apneno vodo. V drobne mrežaste razpoke smo s čopičem nanegli kar samo gašeno apno. Injektiranje mehurjev je bilo potrebno predvsem na zgornjih območjih obeh fresk in nekaj malega spodaj. Posebno občutljiv je bil del okoli ust sv. Florjana, kjer je bil po naknadnem posegu zidarjev omet na novo poškodovan ravno v bližini obraza. Tam je freska na novo odstopila od nosilca. Za injektiranje je bila uporabljena Calxnova injektirna masa. Poškodbe smo kitali v več plasteh, na koncu z zglajeno malto, obarvano v barvi ozadja fresko ometa. Zato nam ni bilo treba retuširati plomb na ozadju poslikave, saj ta tudi v originalu ni bila barvana.

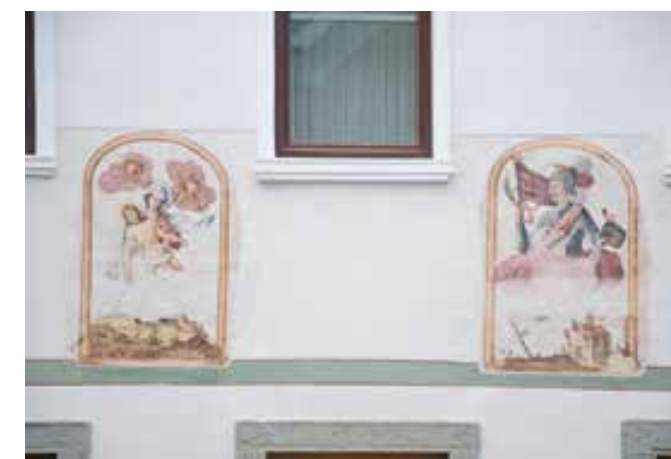
Radovljica, hiša Gorenjska cesta 1, freski Marije Žalostne matere Božje in sv. Florjana po restavratorskih posegih (foto: E. Tršar Andlovic)

Sledila je barvna retuša manjših plomb v barvi originala, nekaj malega pa se je je rekonstruiralo. To je bilo izvedeno v svetlejših tonih kot original, tam, kjer ni bilo indicev, kakšna je poslikava ali kje je potekala, pa smo pustili prazno polje. Pri freski Žalostne Matere Božje smo rekonstruirali prste Kristusove desne roke, ki so kopirani po levi roki. Nog se nismo dotikali, ker bi bile preveč izmišljene. Pri freski sv. Florjana je rekonstruiran del trupa z delom roke in polovica kupole na zvoniku. Poleg tega je z risbo nakazano, kako približno naj bi se zaključili oblaki. Vse to je naslikano v svetlejših odtenkih barv. Vsakdo, kdor se ustavi in si slike natančneje ogleda, vidi, da so bile na teh mestih freske poškodovane. Za zaključek so bile freske premazane s silikatno prozorno zaščito Estel 1000. Poleg fresk je bila obdelana tudi baročna fasada s šivanimi vogali. Ti so segali do dveh tretjin oken v nadstropju, do kamor je segala baročna fasada. Vendar se je odgovorna konservatorka Nika Leben odločila, da zaradi poškodb ometa in videza fasade stavbe poslikavo prikažejo nekoliko nižje. Omet v pritličju je delno originalen, delno nov. Kitanje je izvedlo zidarstvo Novak s sodelovanjem Klemna Kiklja. Barvno poenotenje starega in novega ometa ter ostale restavratorske posege in rekonstrukcije na baročnih šivanih vogalih je izvedel restavrator Dare Tratar po izrisu in grafični predlogi Bernarde Jesenko Filipič.

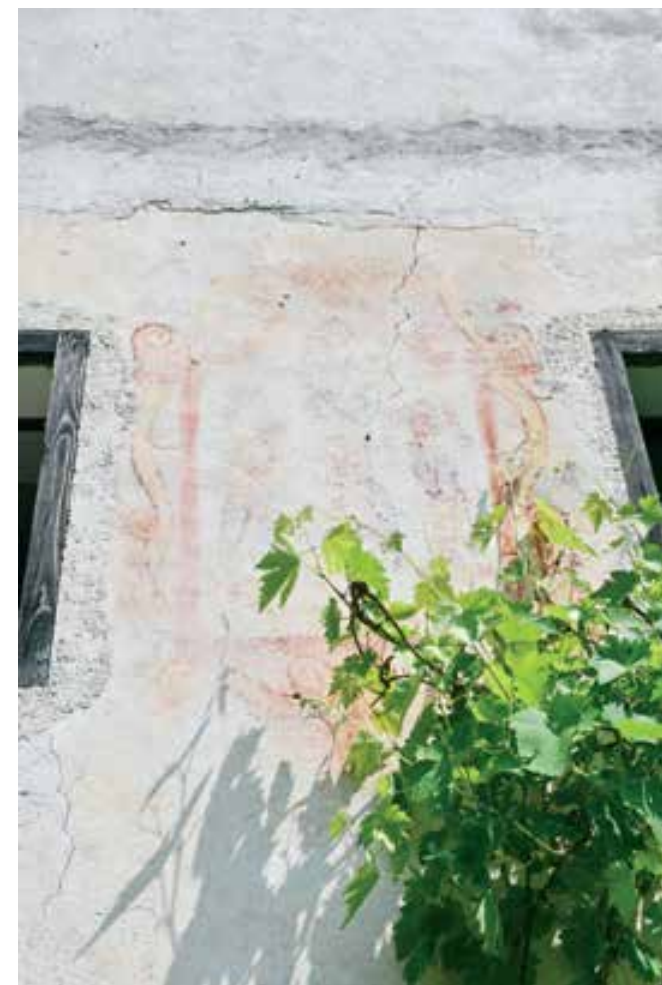
Ravne pri Cerknem, stenska slika sv. Štefana na hiši, stanje pred restavriranjem (foto: A. Ščukovt, 2019)

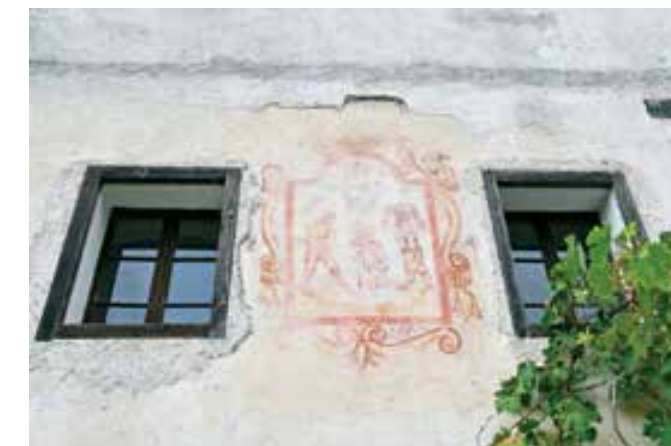
Ravne pri Cerknem, stenska slika sv. Štefana na hiši, stanje po opravljenih restavratorskih posegih (foto: A. Ščukovt, 2020)

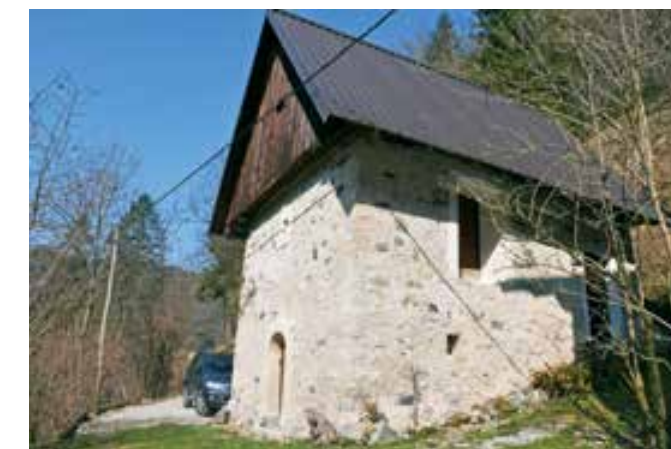
Ravne pri Cerknem, kašča, stanje po restavratorskih posegih (foto: A. Ščukovt, 2021)

Restavratorska dela so se zaključila z restavriranjem fasade kašče. Ohranjeni omet na kašči je bil zgolj konserviran. Razpoke v ometu in na stikih s kamni, kjer je omet že odpadel, smo zadelali s fino malto na osnovi hidravličnega

apna v tonu originalnega ometa, da bi preprečili vdor meteorne vode. Objekt je bil v manjši meri utrjen z betonskimi dodatki. S cementnim ometom so bila tudi izdelana vrata v zadnjem delu kašče. Kjer je bilo mogoče, smo cementne površine odbili do zidave, v predelih, kjer je beton segal v strukturo zidovja, pa smo betonsko površino stanjšali na nivo zidave. Na stiku fasade s tlemi so bili ometi deloma močno poškodovani ali so že odpadli. Na teh površinah smo slabe omete odbili, površino pa oprali z vodo pod kontroliranim tlakom. Površine, na katerih so rasli alge, lišaji in mah, smo obdelali z algicidom. Površine zidave nad tlemi smo obdelali tudi s solno zaporo Antisal (proizvajalec Rofix). Nadaljevali smo z rekonstrukcijo apnenega ometa na odbitih površinah nad tlemi in rekonstrukcijo okvirja vrat v zadnjem delu kašče. Oblika novega okvirja je bila določena v dogovoru z odgovorno konservatorico. Okvir je bil izdelan v ometu. Za rekonstrukcijo ometov je bila uporabljena apnena malta na osnovi živega apna in pozzolanskih dodatkov ter lokalnega peska primerne granulacije. Deloma je bil ton ometa prilagojen z dodatkom zemeljskih pigmentov.

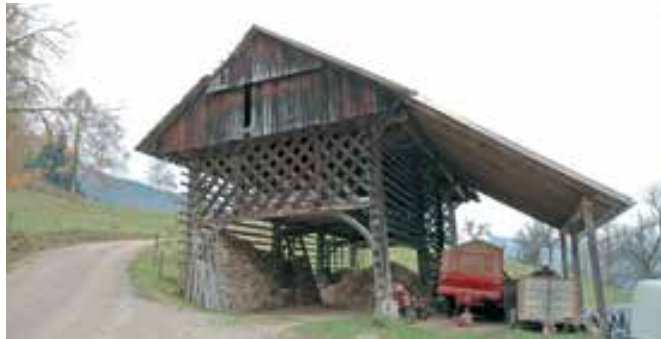
Maja 2019 je bila na dvojnem vezanem kozolcu – toplarju, ki stoji v sklopu domačije, zamenjana dotrajana strešna kritina. Gre za toplar s tremi pari oken, ki ima ob severovzhodni daljši fasadi strešino podaljšano v enokapni nadstrešek, namenjen shranjevanju kmetijske mehanizacije. Toplar je bil postavljen leta 1891, o čemer priča letnica, vrezana na prečnem tramu glavnega pročelja. Ima tri pare oken, nosilni stebri stojijo na kamnitih podstavkih. Krajne podporne ročice so polkrožno oblikovane v obliki segmentnega loka, notranje so ravne. Brana je gosto mrežena s tramiči.

Domačija Rovt pod Menino 1, kozolec pred menjavo strešne kritine, november 2017 (foto: B. Klanšek)

Streho kozolca je pred obnovo deloma prekrival špičak, deloma pa opečni zareznik. Kozolec in nadstrešek, ki se je pri menjavi strešne kritine ohranil, sta bila prekrita z bobrovcem opečno rdeče barve. Zaključne obrobe so se izvedle v lesu. Odgovorna konservatorica je bila Barbara Klanšek, menjavo strešne kritine pa je investirala lastnik objekta.

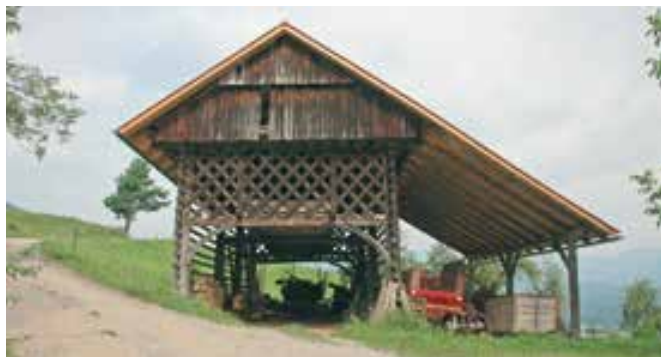
Domačija Rovt pod Menino 1, kozolec po menjavi strešne kritine, avgust 2019 (foto: B. Klanšek)

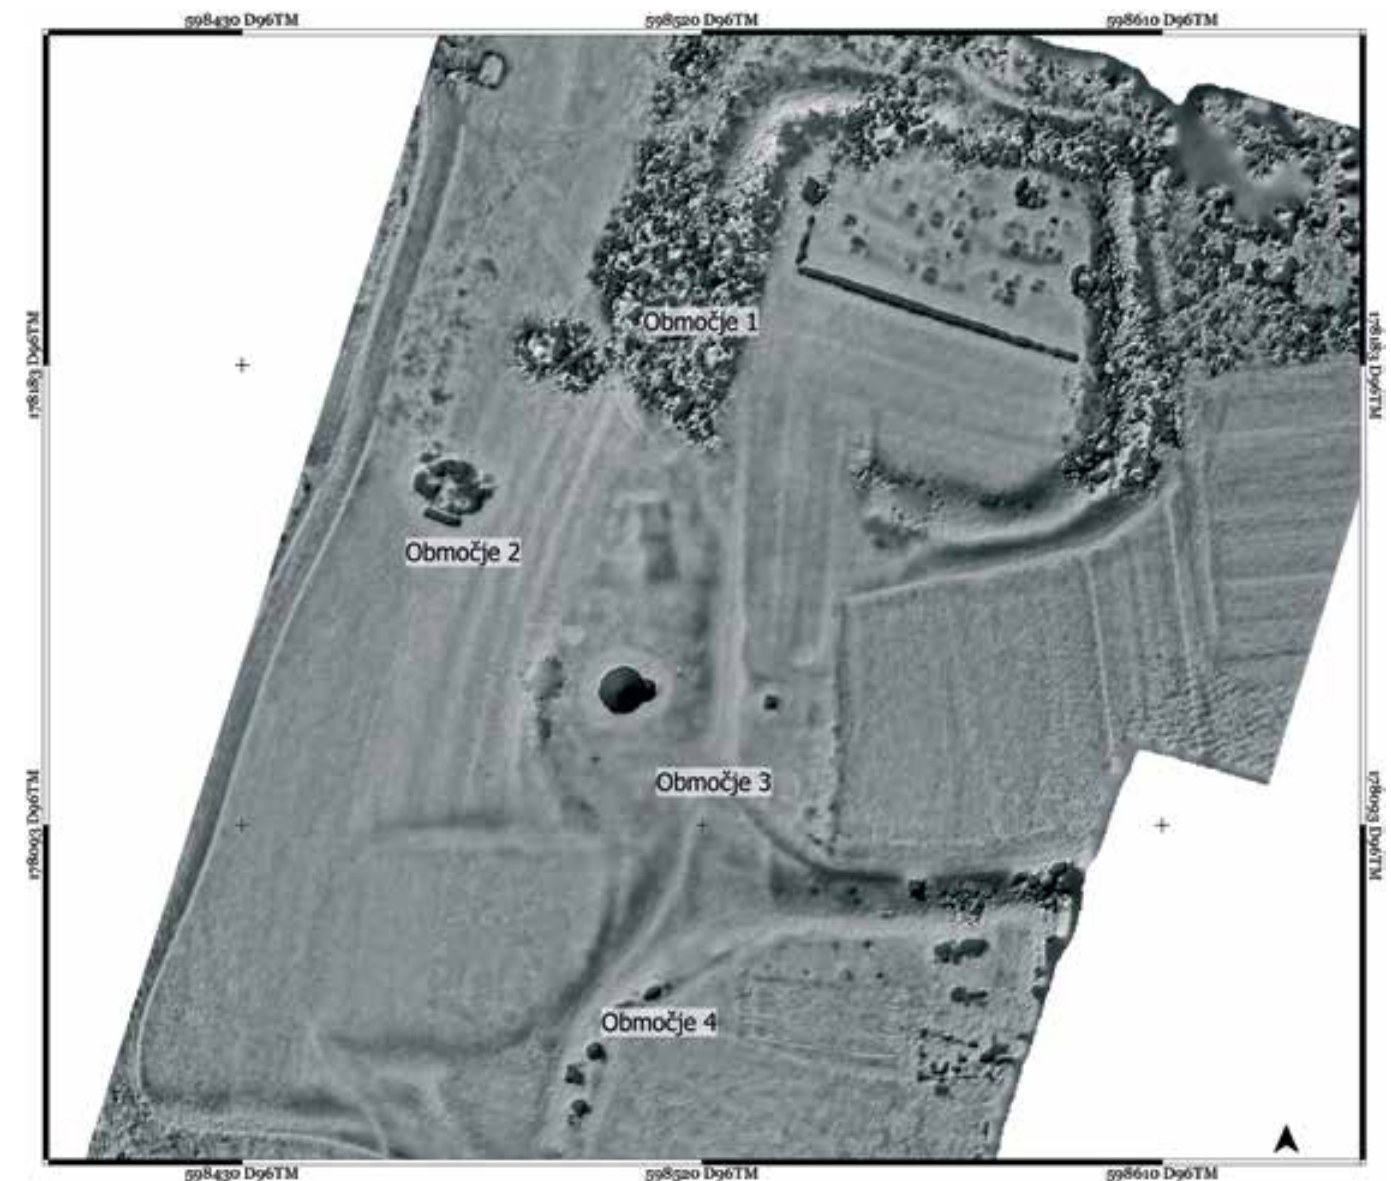
Selo na Goričkem, digitalni model reliefa širše okolice cerkve sv. Nikolaja (ZVKDS, CPA)

Meritve so bile izvedene z magnetno, georadarsko in upornostno metodo na območju južnega dela gradišča ter na okoli 50 m širokem pasu proti jugu, vse do platoja južno od cerkve, kjer je bil že pred leti v snegu prepoznan vzorec, ki kaže na pravokotni jarek z zaobljenimi vogali v velikosti 58 x 49 m. V neposredni okolici cerkve sv. Nikolaja se že dlje časa omenja obstoj samostana in starejše bazilike, predhodnice obstoječe cerkve, pa tudi lokacija starejšega in mlajšega župnišča. Poleg tega vrsta prilagoditev terena kaže na dinamično dogajanje in rabo prostora skozi čas (slika 1).

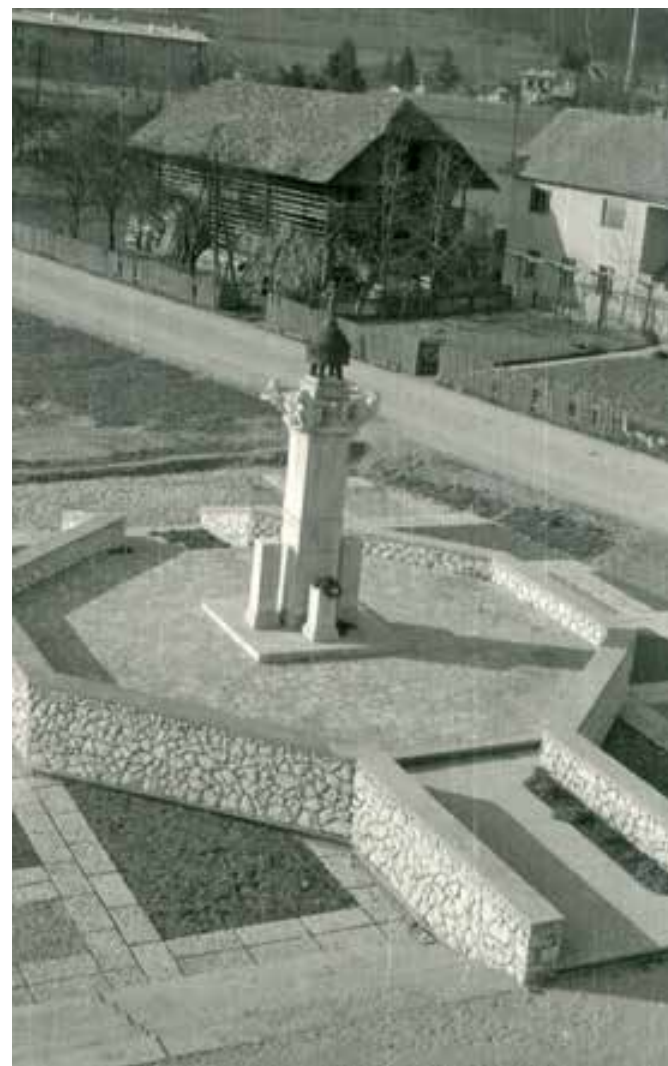
Sevnica, stanje spomenika borcev NOB z okolico pred obnovo (foto: N. Podkrižnik, 2016)

V zadnjih desetletjih je spomenik s pozidavo okolice, nasipovanjem in širjenjem regionalne ceste ter ureditvijo parkirišča na zahodnem delu izgubil svojo prvotno prostorsko vlogo. V želji, da bi ploščad s spomenikom postala uporaben prostor za druženje in prireditve ter da bi se površina nivojsko poenotila in tako postala glavna povezava med spodnjim in zgornjim nivojem okolice, je bil na pobudo Občine Sevnica v letu 2016 izdelan idejni projekt ureditve. Po usklajevanjih z investitorjem in projektanti je bila izbrana projektna rešitev, ki nudi večjo uporabnost in lažje vzdrževanje okolice spomenika, a hkrati v ključnih sestavinah še vedno izhaja iz povojne ureditve območja spomenika. Nova ureditev okolice spomenika je bila koncipirana tako, da so se ohranili tlorisni raster, dimenzije, dvobarvnost in strukturna značilnost prvotne ureditve. Prvotni mrežni raster poti iz plošč z rečnimi prodniki in vmesnimi travnimi površinami v južnem delu je bil zaradi dotrajanosti plošč odstranjen, površina pa v celoti nivojsko poravnana s ploščadjo spomenika ter tlakovana

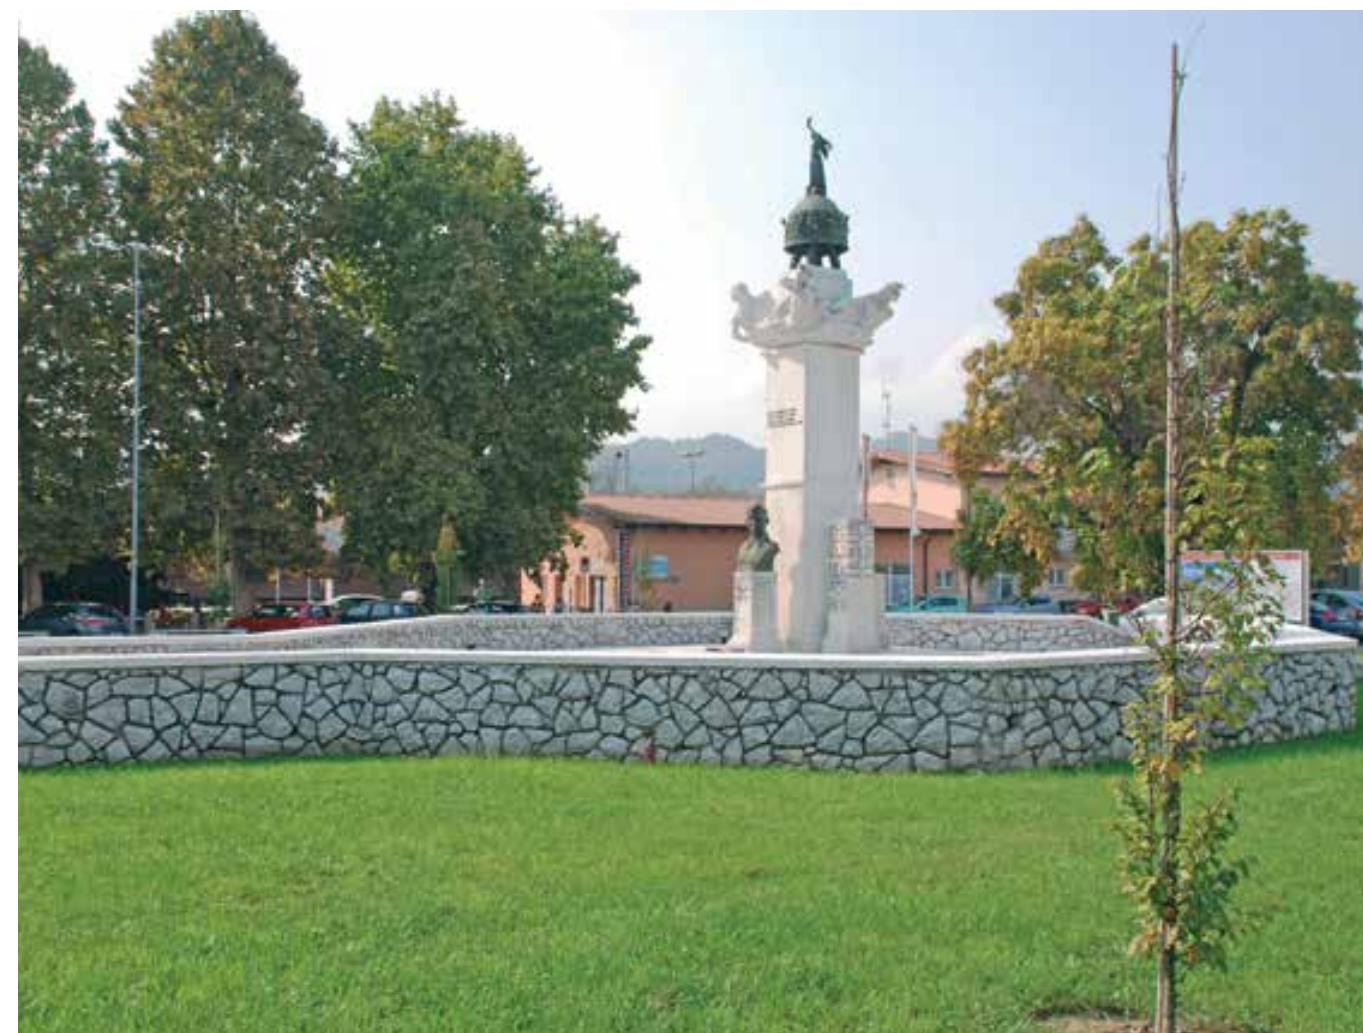
Sevnica, stanje spomenika z okolico po obnovi (foto: A. Mihelčič Koželj, 2019)

v mrežnem rastru z nevtralnimi betonskimi ploščami v kombinaciji dveh odtenkov sive. Nivojsko poenotenje okolice spomenika NOB je prostor približalo uporabnikom prostora, na njem lahko potekajo tudi manjše prireditve. Ob ureditvi so bili urejeni odvodnjavanje, potrebni električni priključki ter priklop na vodo. Iz lomljenecv zidana kamnita škarpa, ki zaključuje plato ob spomeniku, je bila peskana, poškodovani deli pa so bili ustrezno pokrpani po vzoru obstoječe zidave. Ob ureditvi skarpe so bile zamenjane tudi luči v talnem delu skarpe. Umazanija in sledi bakrenega oksida na kamnitih delih spomenika so bili očiščeni s peskanjem s suhim ledom. Zaradi poškodb je bila s primerljivim kamnom zamenjana obloga talnega zidca spomenika. Zaradi zastajanja vode je bila nujna tudi izravnava platoja ob spomeniku in s tem odstranitev tlakov iz lomljenih kamnitih plošč, ki so bile zaradi poroznosti poškodovane v tolikšni meri, da njihova ponovna uporaba ni bila možna. V želji, da se v izbiri in načinu polaganja kamna v čim večji meri ponovi prvotni videz, je bila ploščad ob spomeniku tlakovana v kombinaciji treh vrst lomljenih plošč braškega marmorja, za tlakovanje dostopov do ploščadi so bili uporabljeni ostanki uporabnih plošč iz rečnih prodnikov.

sorto lipe, ki je primerna za saditev v urbanem okolju. ZVKDS je dela spremljal in usklajeval spremembe, ki so se sproti kazale. Izkazale so se večje višinske razlike med nivojem glavne ceste in parkirišča od projektirane, zato je bilo treba obstoječi podporni zid ob glavni cesti dodatno zavarovati s podpornim zidom. Posledično je ob parkirišču nastalo novo korito, zato se je območje, načrtovano za zasaditev lip, zmanjšalo. Na koncu je bilo zasajenih osem lipovcev in tri okrasne jablane *Malus baccata* »Street Parade«. Z ureditvijo je postalo nekdanje makadamsko parkirišče pred železniško postajo nova zelena mestotvorna površina. Celostno urejena širša okolica spomenika pa obenem tudi večja doživljajsko vrednost in prostorsko interpretacijo spomenika.

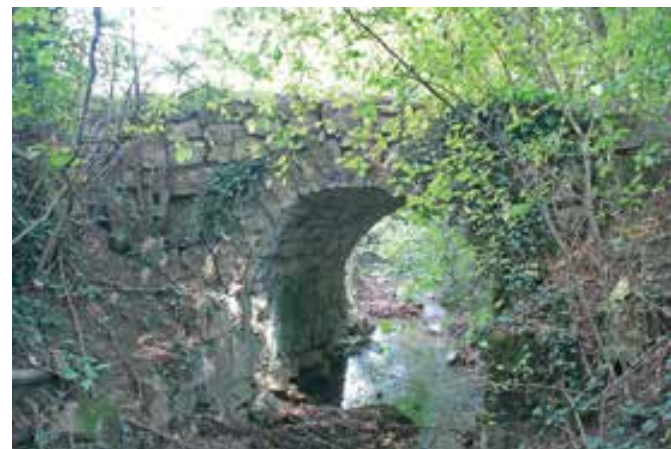
Slap pri Vipavi, most čez potok Dragonc (foto: A. Ščukovt, 2017)

Pri obnovi mostu smo želeli ohraniti originalno konstrukcijo in materiale. Vzdrževalna dela so se pričela s čiščenjem nadzemnih delov rastlinja z vseh vertikalnih in horizontalnih površin. Sledilo je čiščenje struge potoka v neposredni okolici mosta, vendar tako, da niso nastale dodatne poškodbe na opornikih in opornih zidovih mostu. Manjkajoči gradniki v konstrukciji objekta, na ločnih stenah, oboku, opornikih so bili ponovno pozidani. Uporabljen je bil lokalni peščenjak, ki je bil deponiran v neposredni bližini mostu. Poškodovana malta v fugah je bila odstranjena, kamen pa je bil ponovno fugiran. Pri zidanju je bila uporabljena le nujno potrebna količina podaljšane apnene malte iz sivorjavega peska (iz peskokopa Štanjel) z dodatkom belega cementa. Kamni v vidnih licih in novem zgornjem zaključnem delu zidov – parapetu – so bili pazljivo odbrani in pravilno položeni; mojstri so se pri zidanju zgledovali po ohranjeni površini in strukturi zidu. V ograjo mostu sta bila vgrajena tudi odcednika. Zgornji del oboka mostu je zaščiten z betonsko ploščo minimalne debeline. Ločnica med tlakom iz mačjih glav in začetkom pohodne površine mosta je izvedena iz pokončno nabitega lokalnega

kamna v širini okrog 12 cm. Dela so se zaključila s ponovno izvedbo finalnega sloja iz gramoznega nasutja, ki je višinsko prilagojeno obstoječi komunikaciji.

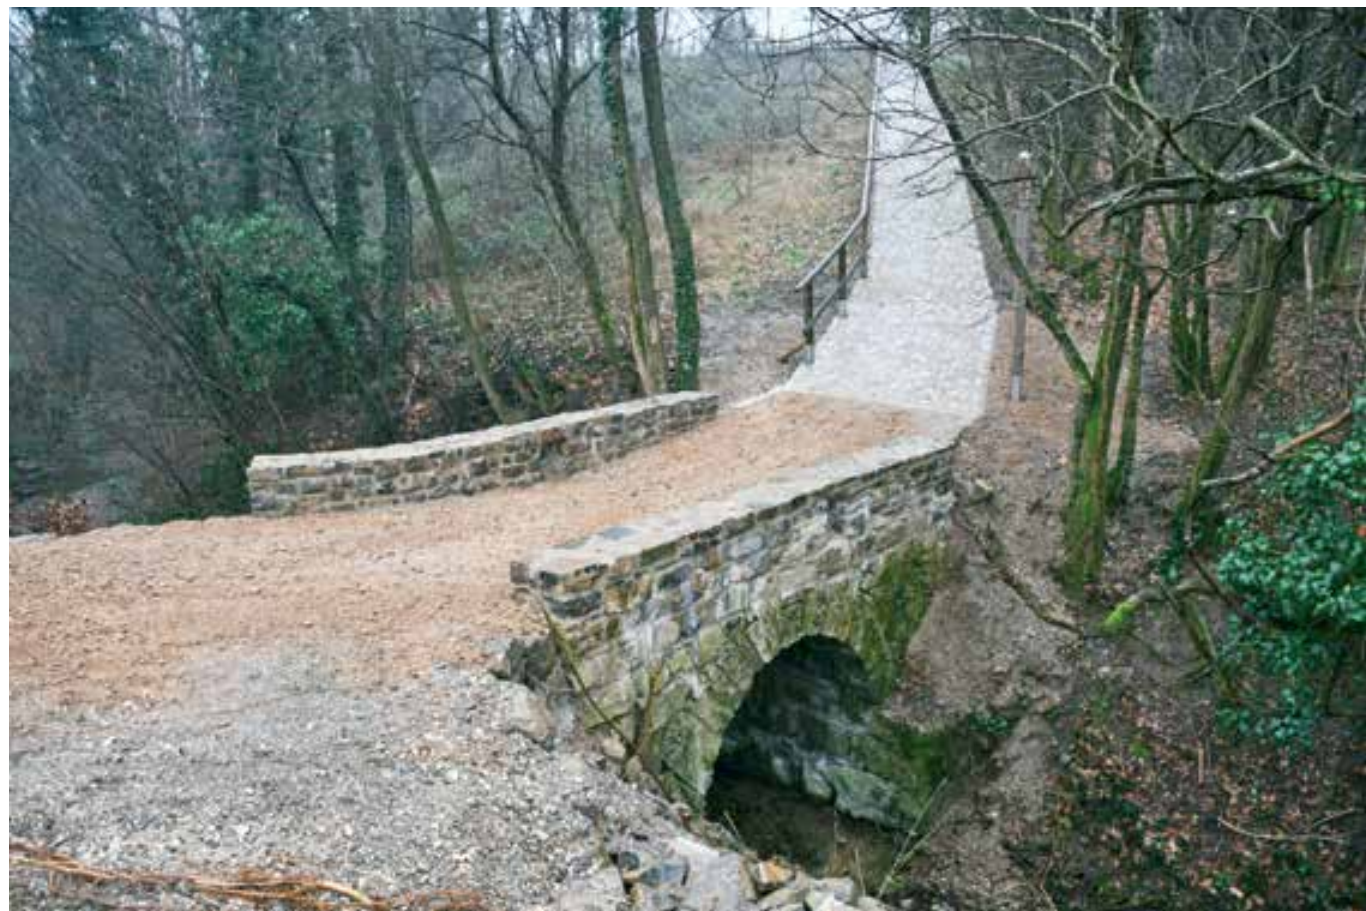
Slap pri Vipavi, obnovljeni most čez potok Dragonc (foto: A. Ščukovt, 2021)

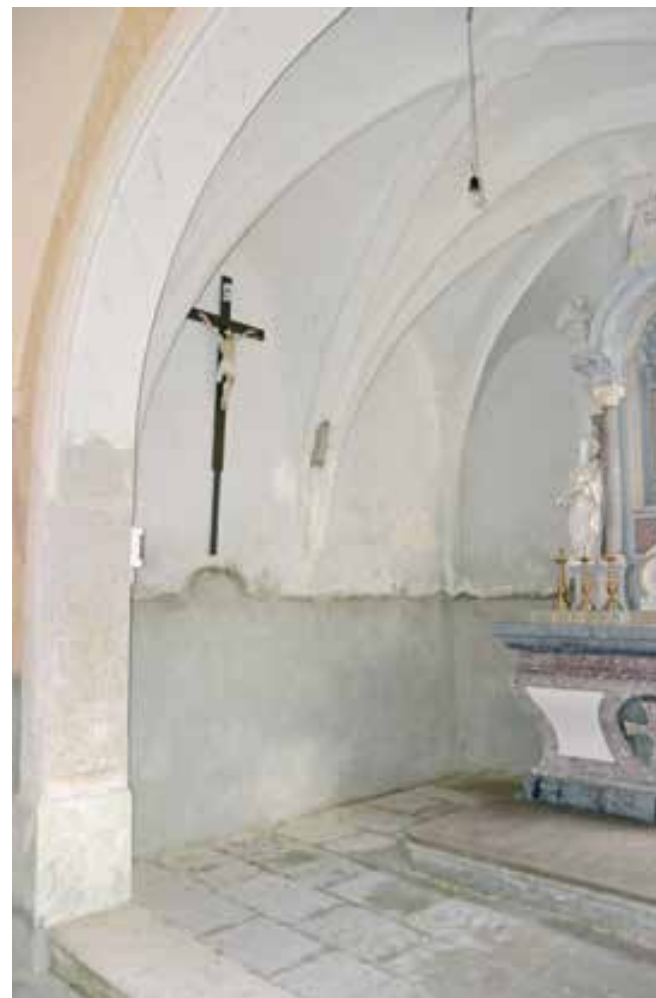
V jeseni 2019 se bili restavrirani stene in obok v prezbiteriju. Po izvedenem sondiranju je bilo ugotovljeno, da so bili stene in rebra na oboku večkrat prebeljeni z apnenimi beleži, večinoma v beli barvi. Prvotni omet je bil zelo razpokan, umazan in na več mestih preperel.

Slovenska vas pri Pivki, cerkev sv. Andreja, severna stena prezbiterija pred obnovo (foto: M. Osojnik)

Omet je bil v celoti utrjen, injektiran in pokitan. Za

utrjevanje povrhnjice se je uporabilo apneno mleko z dodatkom finega kalcitnega peska, injektiranje se je izvedlo s Calxnovo®, kitanje in dopolnjevanje pa z apneno malto. Ob odstranjevanju beležev so se na originalni osnovi pokazale sledi štirih posvetilnih križev, ki pa so bili v precej slabem stanju. Za končno prezentacijo je bilo odločeno, da se celoten prezbiterij prebeli z apnom, kot je bilo prvotno, posvetilna križa na stenah za oltarjem sta bila retuširana, pri drugih dveh sta se zaradi slabše ohranjenosti nakazali le prvotna lega in velikost. Kamniti slavolok in kamniti okvir vhoda v zakristijo sta bila očiščena vseh beležev in sta prezentirana v kamnu (Nataša Lapanja Jazbec, Restavratorsko poročilo. Slovenska vas – p. c. sv. Andreja, EŠD 3884, november 2019).

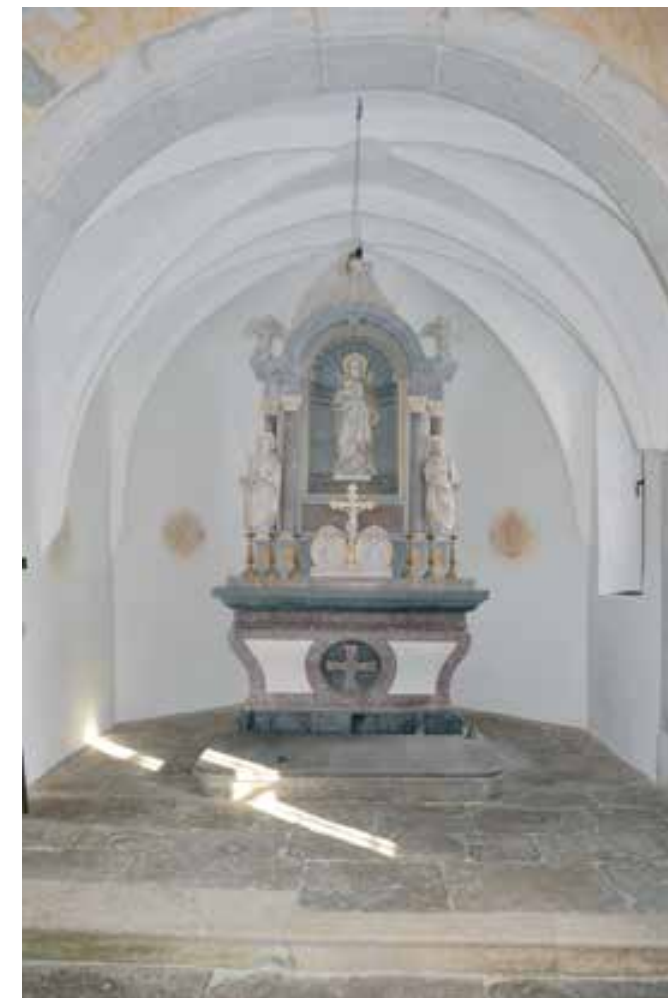
Slovenska vas pri Pivki, cerkev sv. Andreja, notranjščina prezbiterija po obnovi (foto: Marta Bensa)

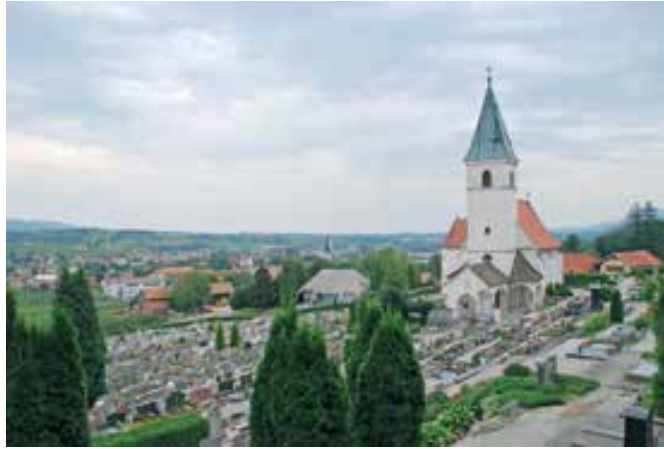
Slovenske Konjice, cerkev sv. Ane, zunanjščina cerkve pred obnovo (foto: U. Todosovska – Šmajdek, 2009)

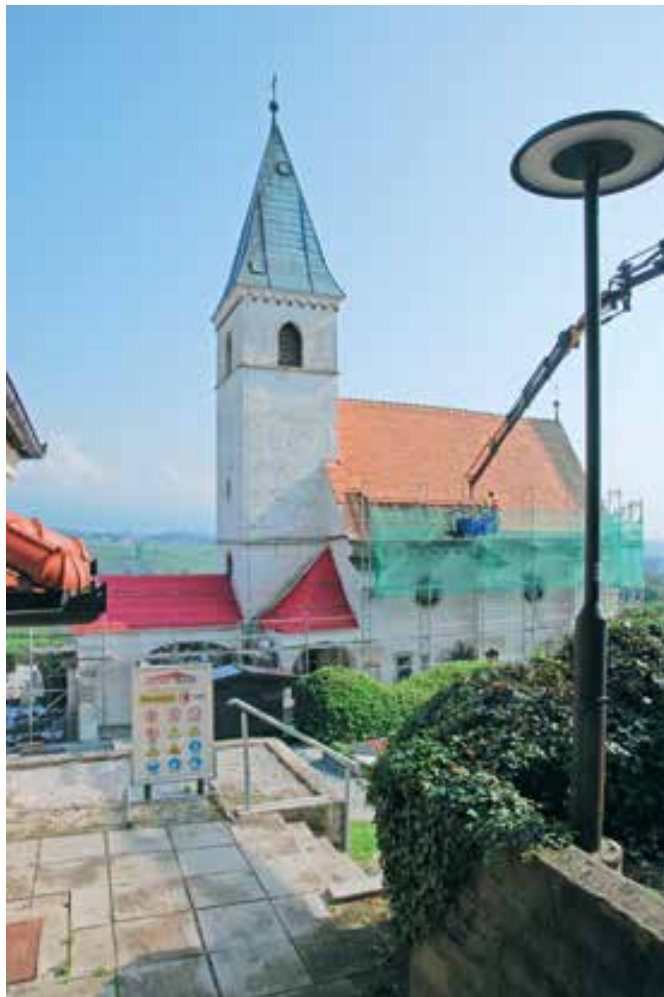
Slovenske Konjice, cerkev sv. Ane, pogled na južno strešino med obnovo (foto: U. Todosovska – Šmajdek, 2019)
