Varstvo spomenikov poročila

55–56

Zavod za varstvo
kulturne dediščine Slovenije

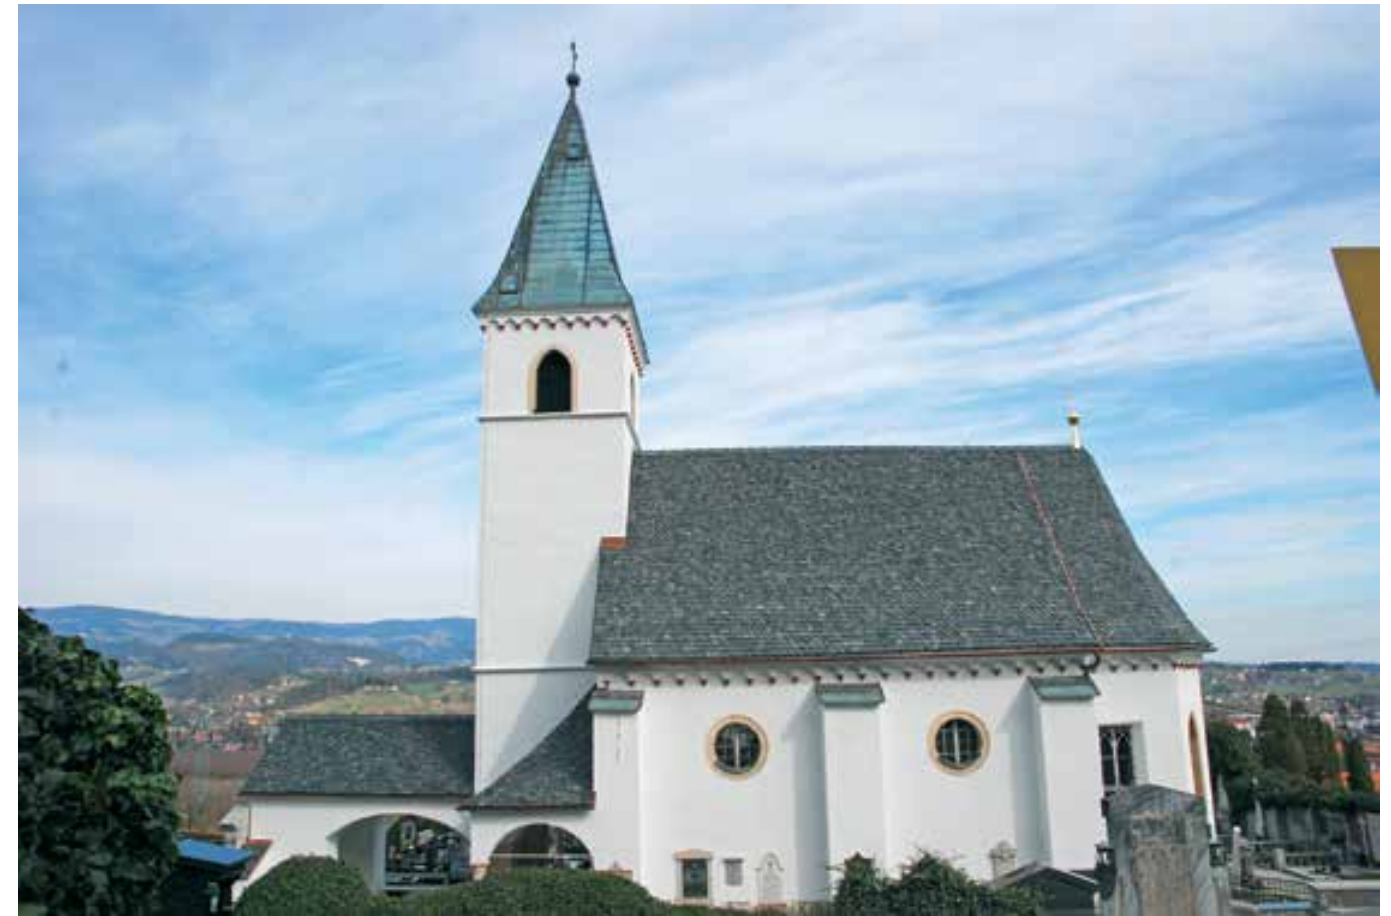
Slovenske Konjice, cerkev sv. Ane, pogled na južno fasado po obnovi (foto: U. Todosovska – Šmajdek, 2019)

Dela na cerkveni strehi je opravilo podjetje Mirnik trade, d. o. o., iz Celja, dela na fasadi pa je izvajal Marjan Ofentavšek, s. p., z ekipo iz Slovenskih Konjic. Cena celotnega projekta je znašala 148.000 €. Stroške so poleg Nadžupnije Slovenske Konjice krili donatorji, del pa je prispevala tudi Občina Slovenske Konjice.

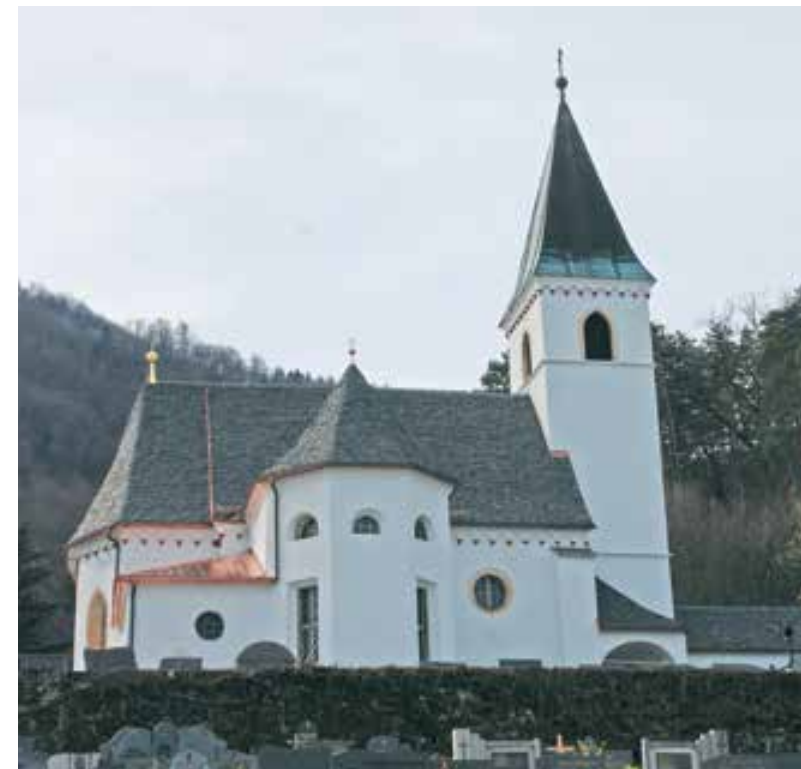
Slovenske Konjice, cerkev sv. Ane, pogled na severno fasado po obnovi (foto: U. Todosovska – Šmajdek, 2020)

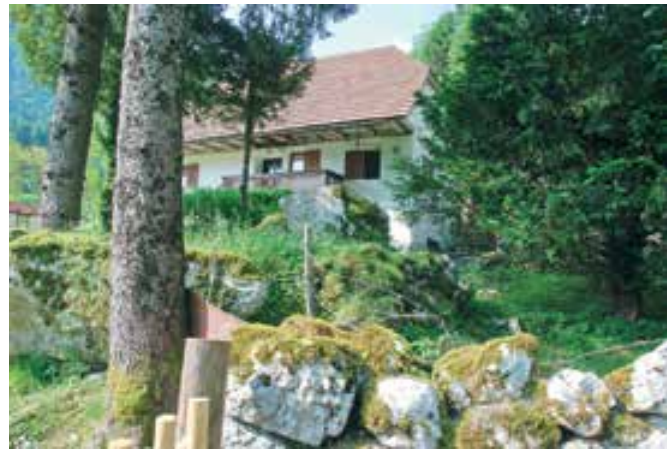
Hiša Soča 104 pred obnovo (foto: A. Ščukovt, 2017)

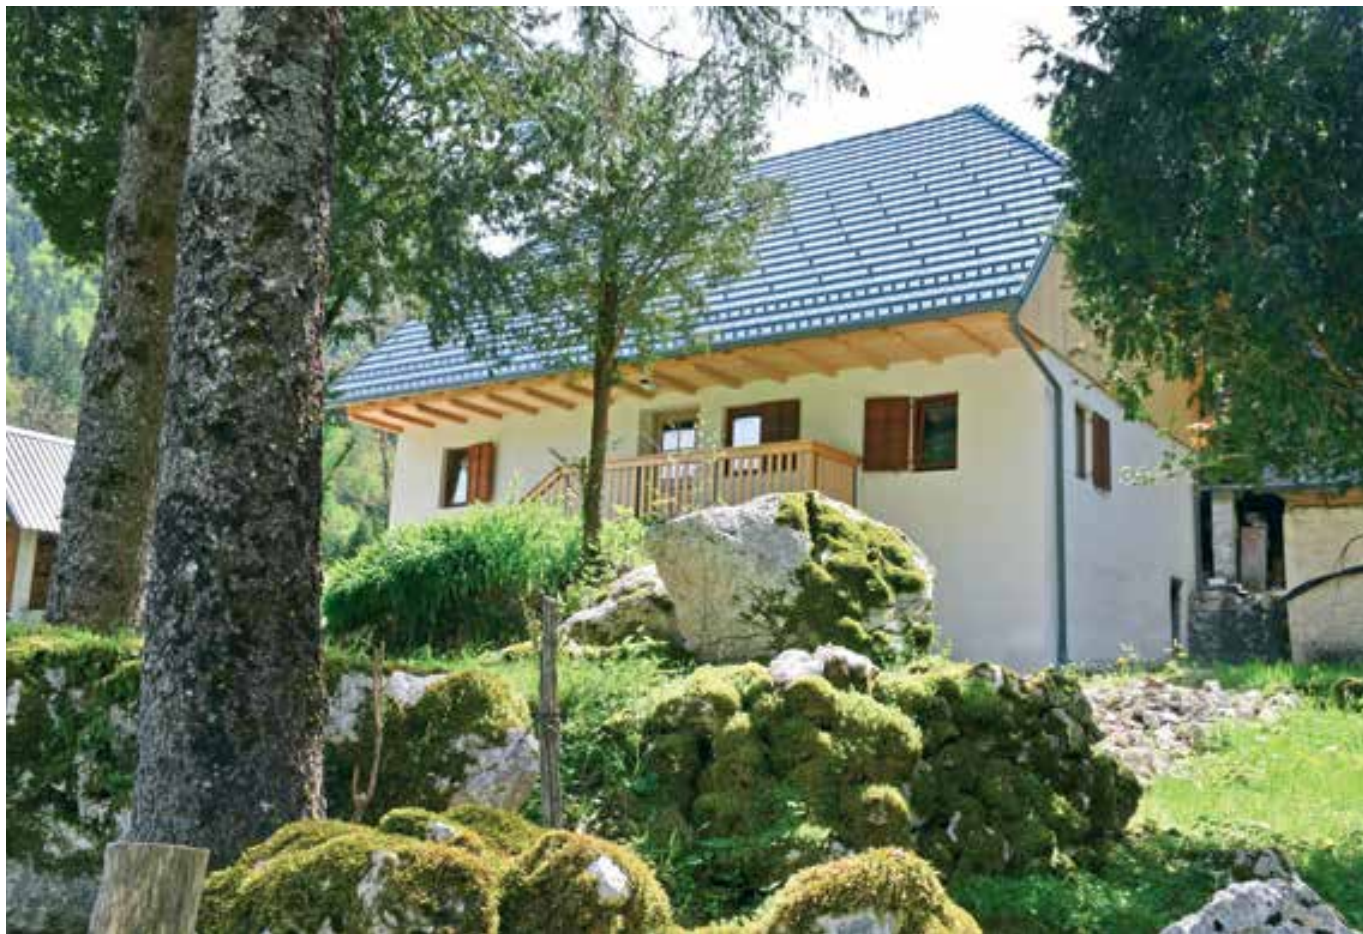
Hiša Soča 104 po obnovi (foto: A. Ščukovt, 2021)

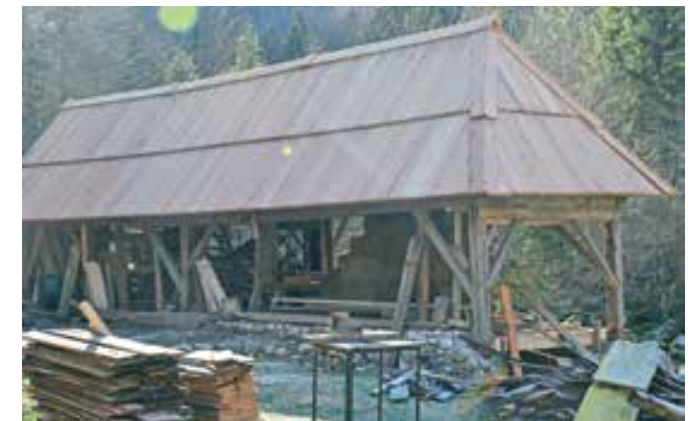
Domačija Soča 51, žaga med obnovo lesenih elementov (foto: A. Ščukovt, 2019)

dela so obsegala odstranitev oz. zamenjavo šestih strohnelih nosilnih strešnih stebrov. Sledila je zamenjava dotrajanega poda in treh nagnitih tramov, ki so nosili pod z mehanizmom žage. Po obodu z vseh štirih strani je bil zamenjan dotrajan opaž. Za vzdrževalna dela sta bila uporabljena smrekov in macesnov les. Žaga je ponovno pokrita z leseno kritino, ker je bila obstoječa dotrajana. Pokrivanje strehe z lesenimi dvometriskimi deskami debeline 22 mm je potekalo na način enkratnega prekrivanja. Macesnove deske in tudi preostali les, ki ga je mojster zamenjal, so bili obdelani na žagi v Trenti. Pred opisanimi deli je bil saniran kamniti obodni del žage, ker je bil zaradi slabega temeljenja nestabilen.

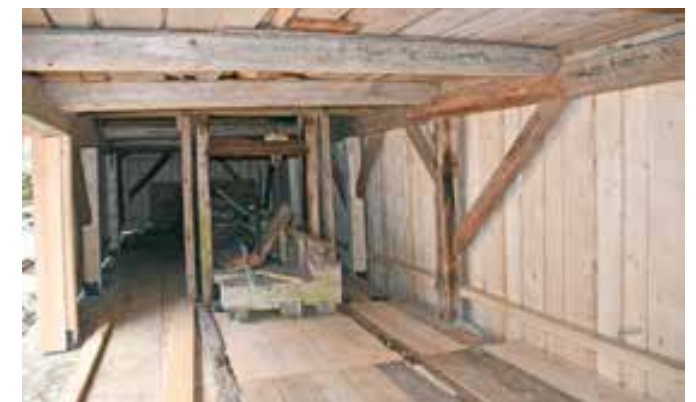
Domačija Soča 51, notranjost žage po obnovi (foto: A. Ščukovt, 2019)

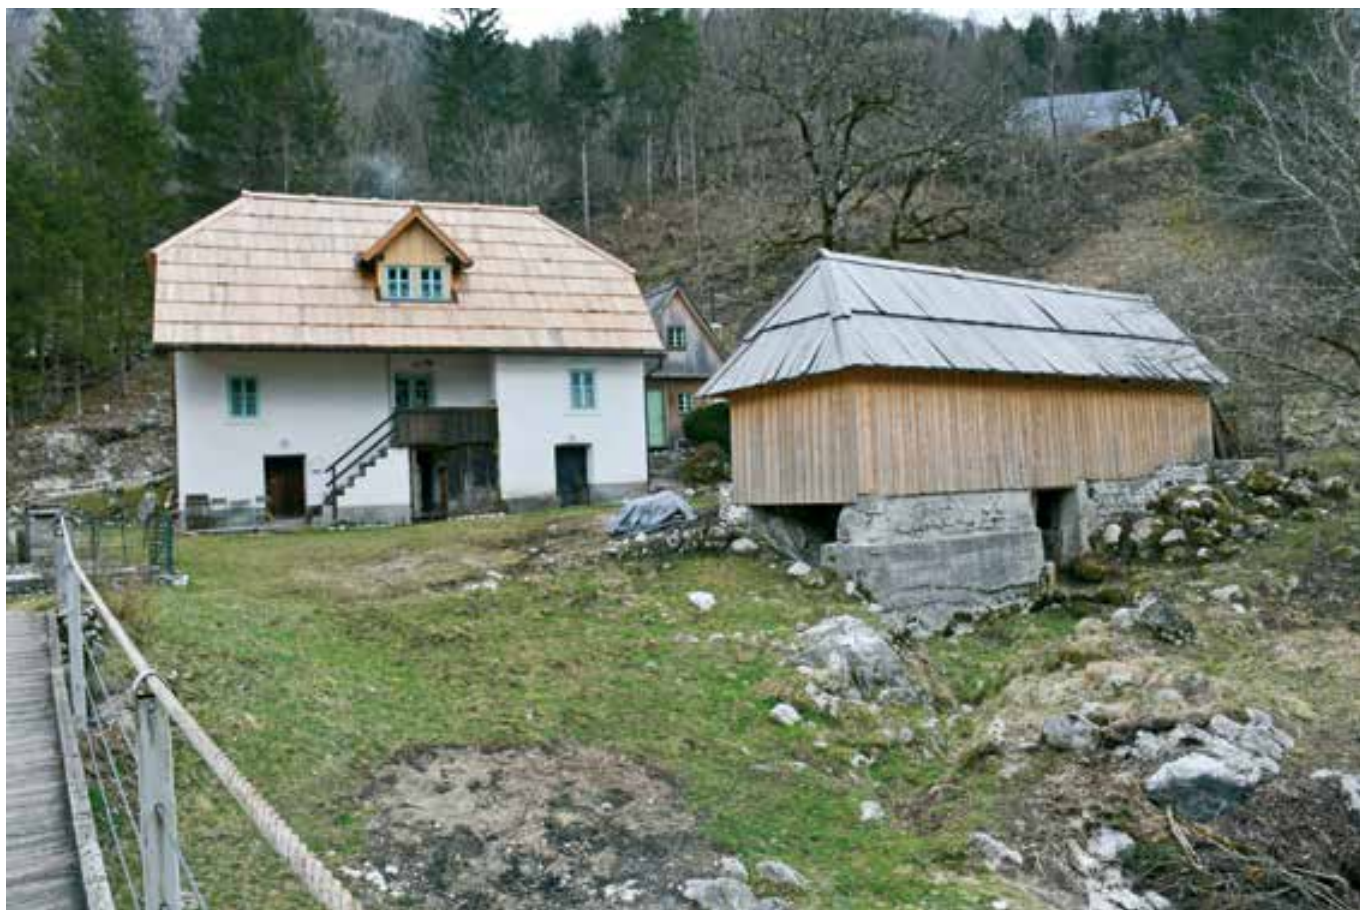
Domačija Soča 51, pogled na hišo z obnovljeno leseno kritino in na paviljon žage (foto: A. Ščukovt, 2021)

Hiša Soča 51 je bila celovito popotresno sanirana okrog leta 2000. Takrat so simetrično dvokapnico z naklonom 45° in obojestranskima čopoma pokrili s historično kritino, macesnovimi deskami. Vendar je zaradi slabe kakovosti lesa, ki mu ni bila odstranjena beljava, in slabega prekrivanja les pričel trohneti in na več mestih je prišlo do zamakanja v objekt. Odločili smo se, da je treba obstoječi les odstraniti v celoti in streho pokriti z novo leseno kritino iz macesnovega lesa, vendar pa naj se tokrat način prekrivanja z dvometriskimi deskami izvede na tri preklope. Zaradi tega je bilo treba ustrezno razporediti spodnje late. Pod deskami je tokrat položena sekundarna kritina.

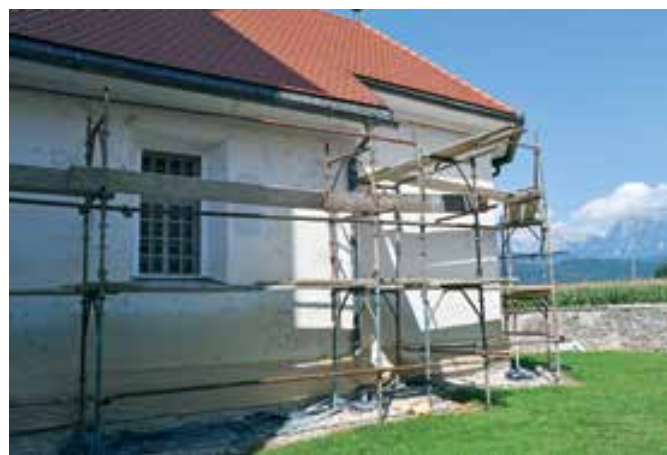
Srednja vas pri Šenčurju, cerkev sv. Katarine med krpanjem ometov (foto: M. Remškar)

Dela so se sicer upočasnila, delno smo izvedli sondažne raziskave in odkrili poslikane špalete na gotskem prezbitერიju, bele okvirje baročnih oken in sočasne belo naslikane stebre ter dva kamnita elementa s kamnoseškimi znaki. Ker smo se dogovorili, da bo vsaj gotski prezbitერიj obravnavan restavratorsko, smo pri občini pomagali pridobiti pomoč za financiranje obnove, če bi bila dela izvedena v skladu s pogoji. Pridobljeni sta bili dve ponudbi za restavriranje prezbitერიja. Dela pa so se nadaljevala brez uskladitve med investitorjem, izvajalcem in ZVKDS ter brez pridobljenega kulturnovarstvenega soglasja. Deli, s katerih je bil omet odbit ali pa odstranjen zaradi sondiranja, so bili zakrpani z ometom proizvajalca Baumit, ki ga opisujejo kot »pripravljena naravno

bela mineralna praškasta izravnalna masa z vlakni; za vmesni sloj in izravnavo ometov pri novogradnjah, predvsem pa pri prenovah in sanacijah starejših objektov; za zunanje in notranje površine; zrnavost 0,6 mm; sestavine: Apno, beli cement, pesek, vlakna, dodatki«.

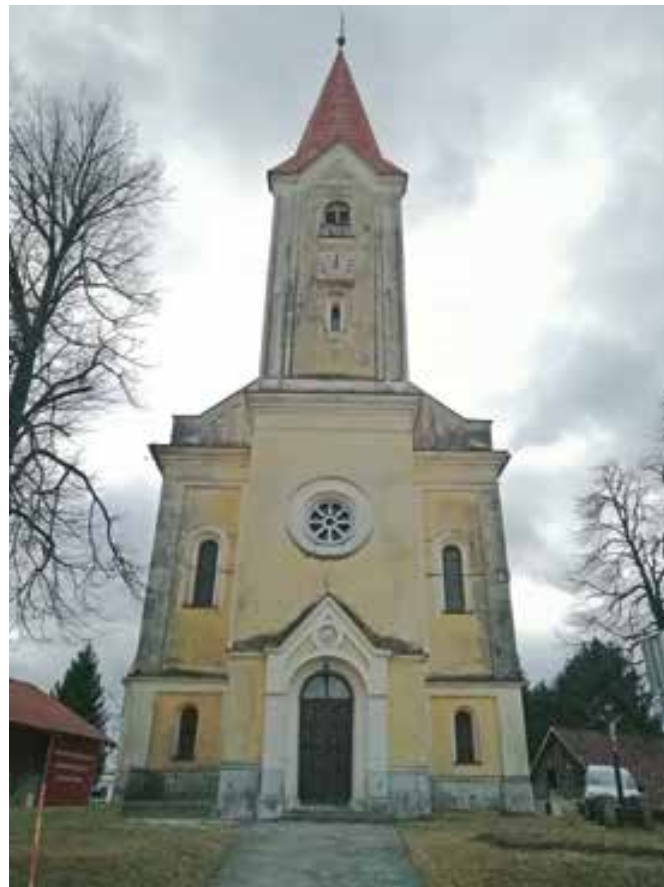
Stara Cerkev, cerkev Marijinega vnebovzetja pred obnovo (foto: S. Ravnikar)

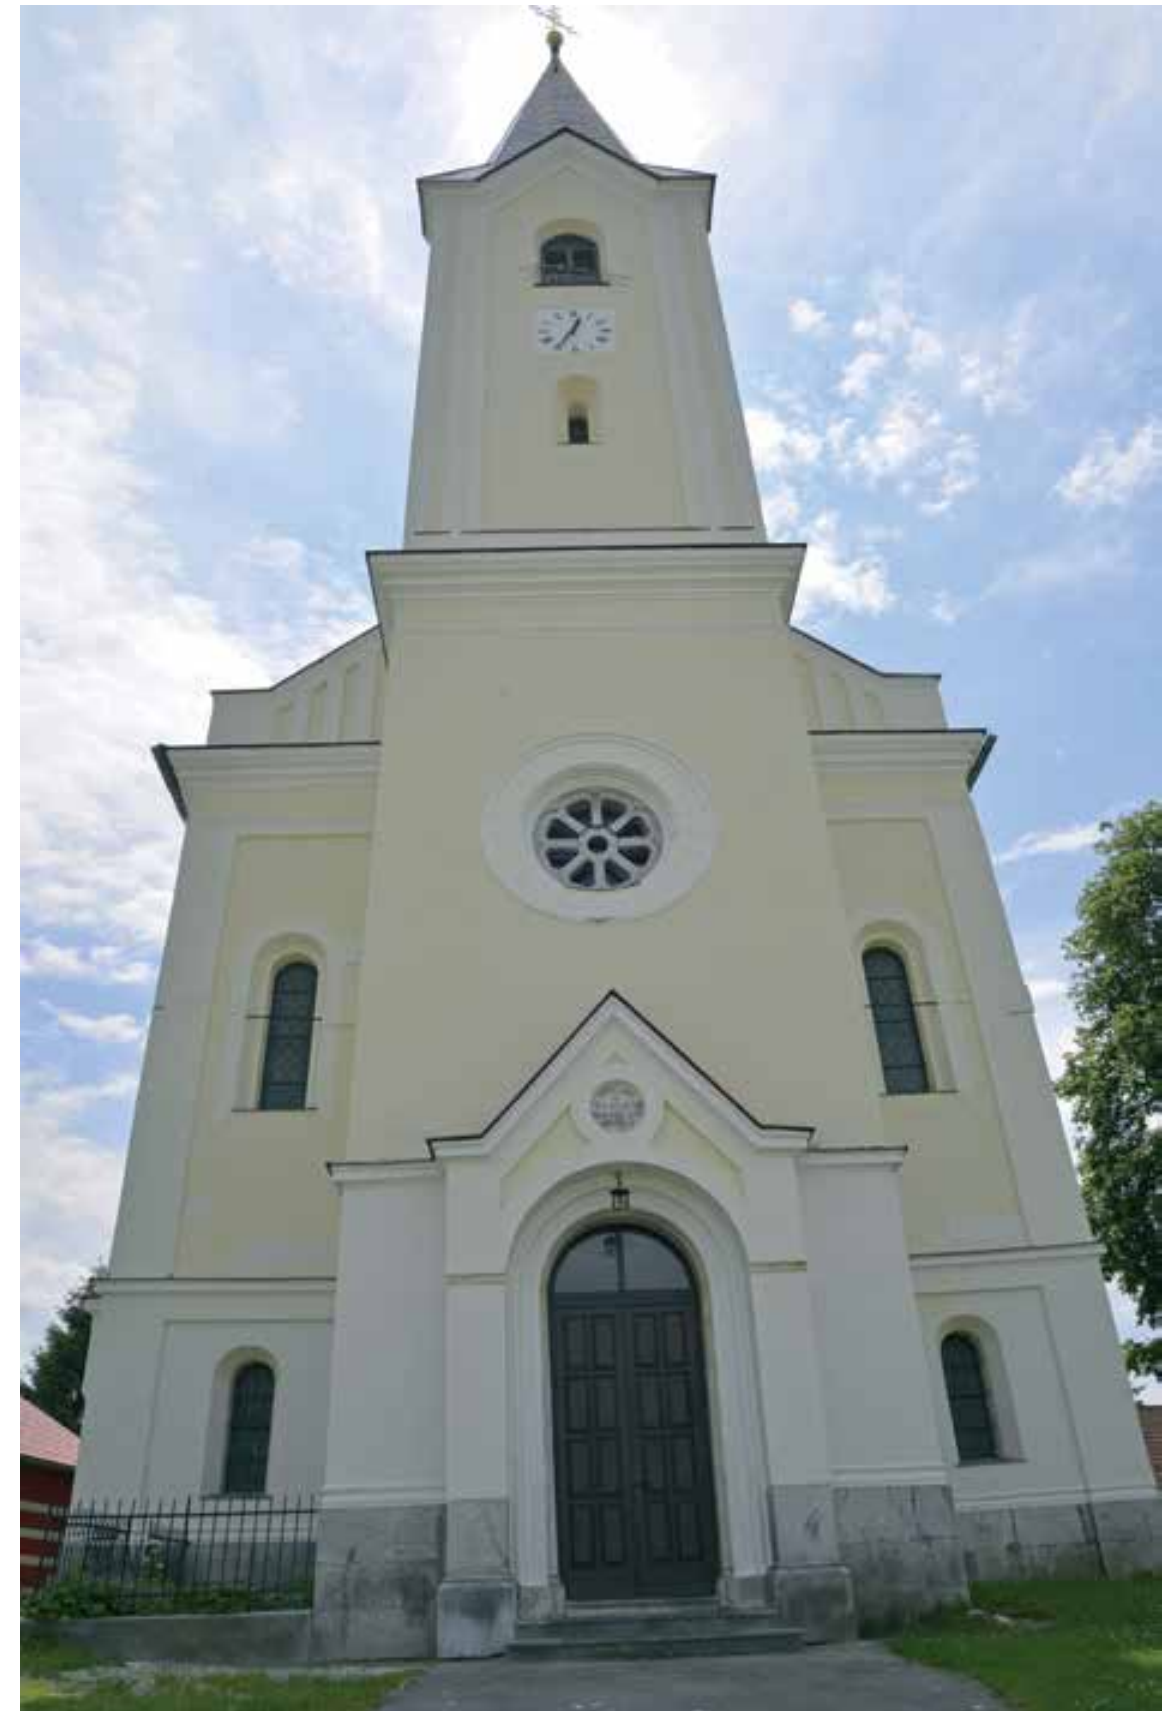
Stara Cerkev, cerkev Marijinega vnebovzetja, zunanjščina po obnovi (foto: S. Ravnikar)

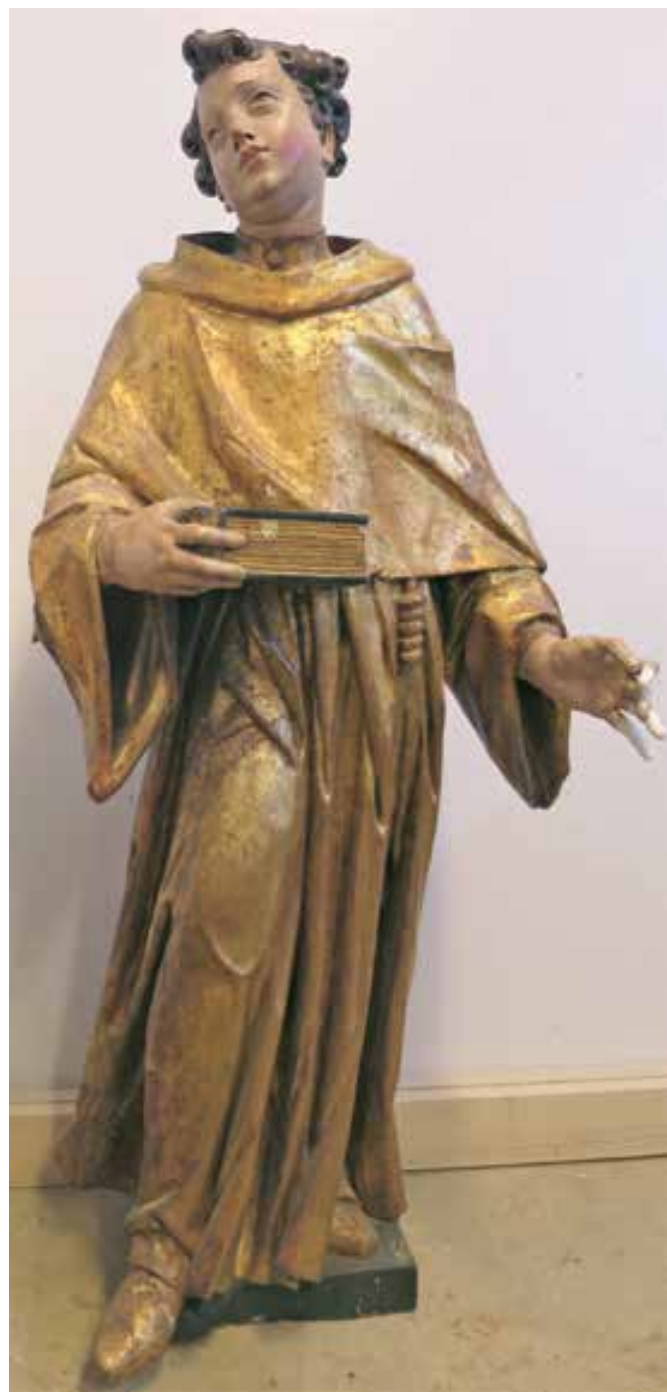
Stoperce, cerkev sv. Antona Puščavnika, lesena plastika neznanega svetnika pred konserviranjem-restavriranjem (foto: J. Legan, 2021)

Zaradi izjemno krhke lesene osnove, polikromacije in pozlate smo leseni plastiki najprej utrdili. Sledilo je odstranjevanje umazanije in potemnelega laka. Barvno plast smo očistili s topilnim gelom, s katerim smo delno odstranili tudi potemneli lak. Oblačila svetnikov smo zaradi velike občutljivosti pozlate za različne oblike topil očistili mehansko. To metodo smo uporabili tudi za odstranjevanje estetsko motečega kita in retuš, ki so bile izjemno trdovratne

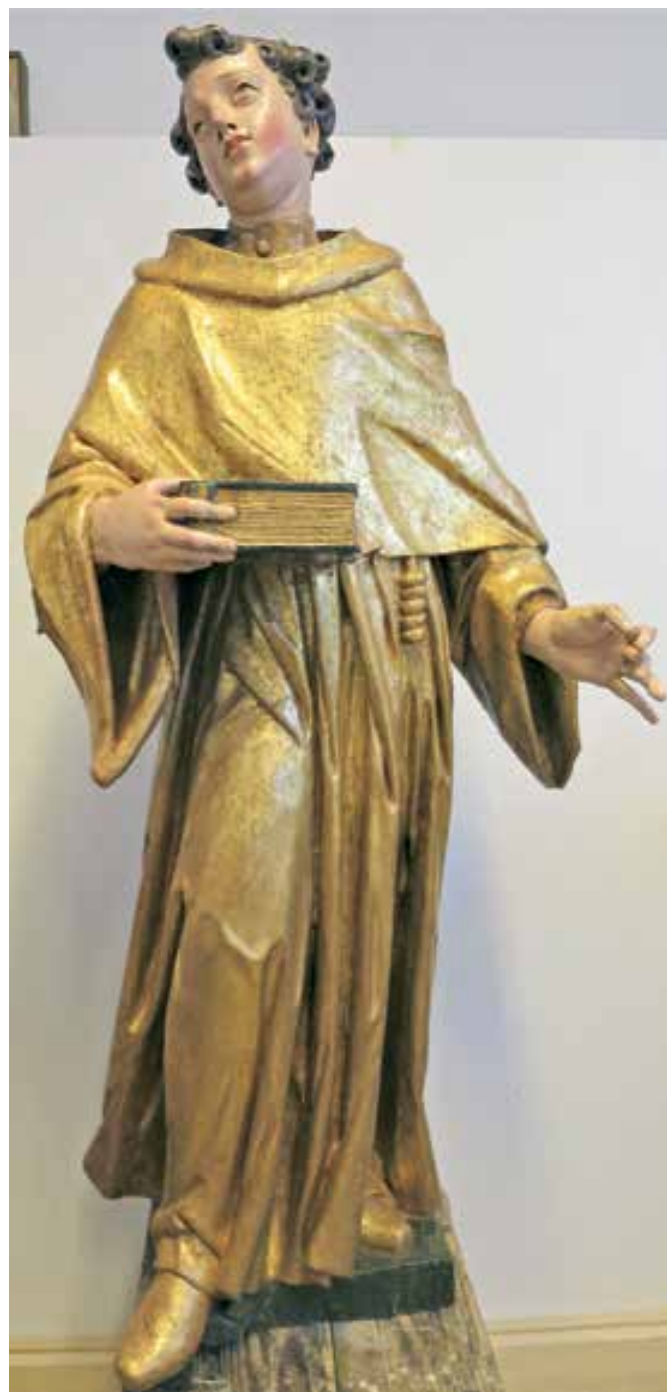
Stoperce, cerkev sv. Antona Puščavnika, lesena plastika neznanega svetnika po konserviranju-restavriranju (foto: J. Legan, 2021)

in niso bile topne v nobenem od testiranih topil. Manjkajoče predele polikromacije in pozlate smo dopolnili z obarvanim kitom. Pri retuširanju pozlate smo zakitane površine najprej izolirali z naravno smolo, raztopljeno v topilu. Raztopino smo obarvali, pri čemer smo njen barvni ton prilagajali glede na okoliški original – barvo bolusa, ki je bila vidna na območju obrabljene pozlate. Za zlatenje manjših poškodb smo uporabili zlato v prahu, večje poškodbe pa smo retuširali z zlatimi lističi, ki smo jih kasneje obrabili s tršim čopičem in skalpelom, zato da smo njihov izgled približali postarani okoliški pozlati. Inkarnat smo retuširali v oljni tehniki. Na koncu smo barvno plast zaščitili s sintetičnim smolnim lakom. Posege na Straubovih lesenih plastikah sta izvedla konservatorja-restavratorja Manica Juvan in Jan Legan.

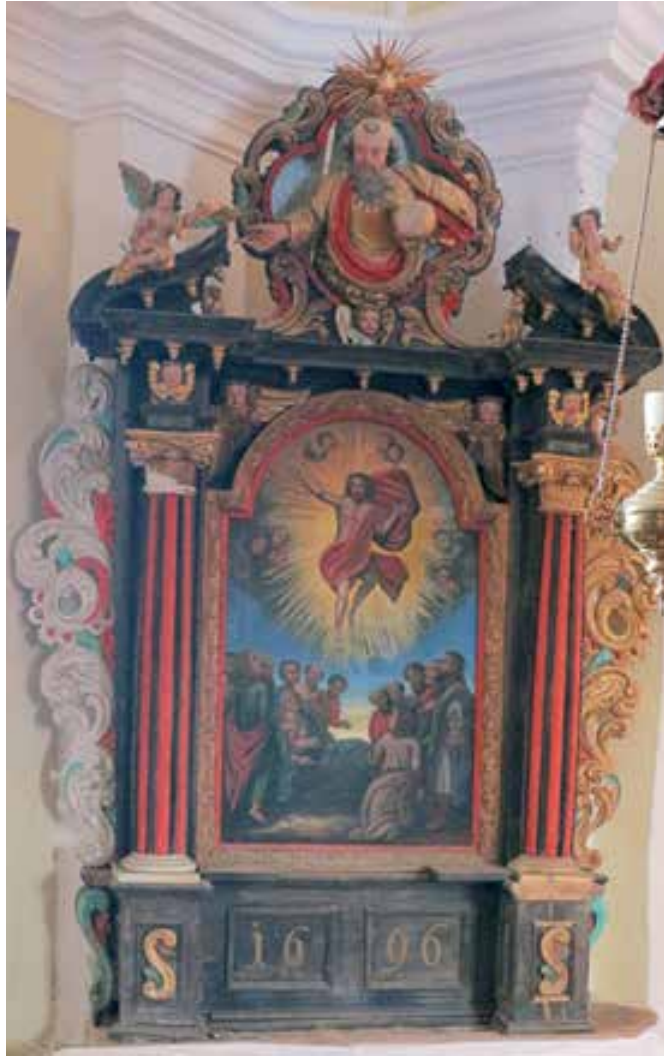
Sveti Andrej, cerkev sv. Andreja, oltar pred posegi (foto: A. Kržič)

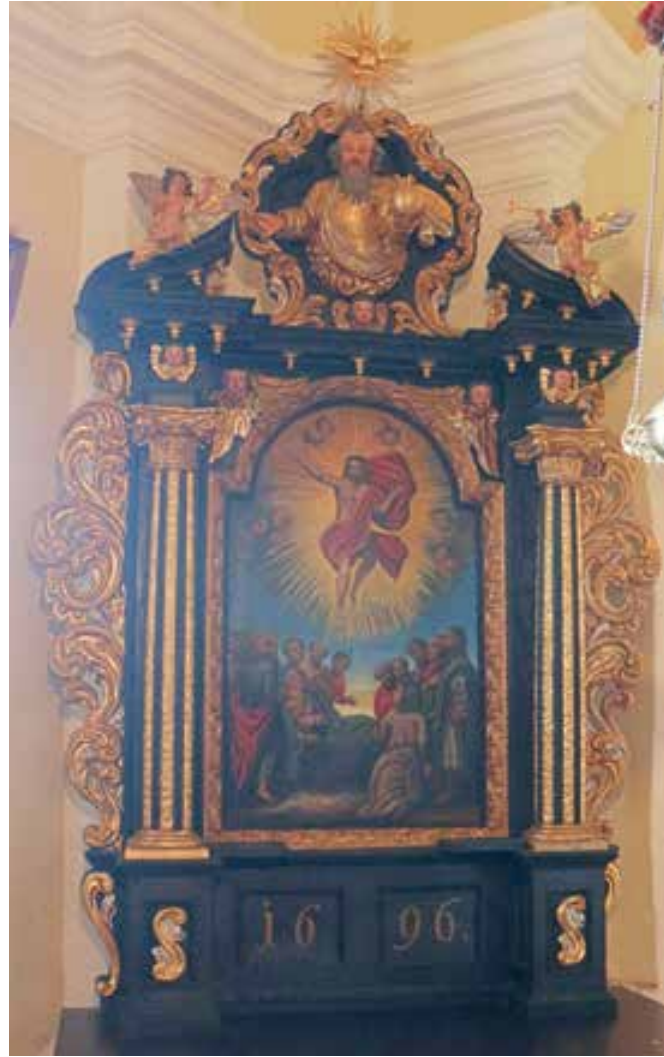
Sveti Andrej, cerkev sv. Andreja, oltar po posegih (foto: A. Kržič)

Elemente smo v ateljeju pripravili na prevoz in jih z mozniki in lepilom namestili na prvotno mesto. Oltar smo v steno umestili z jeklenimi vezmi.

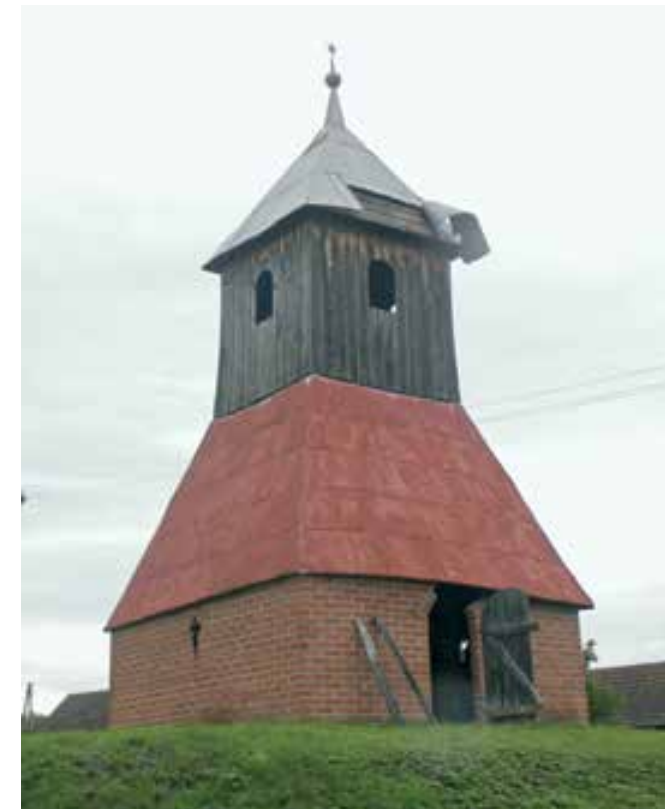
Neurja, ki so na tem območju zadnje čase vse pogostejša, so v času od maja do julija 2018 povzročila resnejše konstrukcijske poškodbe. V okviru odpravljanja posledic neurja je občina od Ministrstva za okolje in prostor RS pridobila sredstva za obnovo zvonika. Statična stabilnost objekta je bila precej načeta že pred omenjenimi naravnimi ujmami. Zato sta sodelavca Gorazd Gerlič in Barbara Lečnik izdelala arhitekturne posnetke obstoječega stanja. Zaradi pomanjkljive arhivske dokumentacije o gradbeni zgodovini zvonika je bila potrebna tipološka obdelava zvonikov celotnega območja. Na osnovi zbranih tovrstnih raziskav je bilo mogoče oblikovati natančnejša izhodišča za rekonstrukcijo zvonika po analogiji.

Šalovci, vaški zvonik pred obnovo, junij 2018 (foto: S. Vešligaj)

Obnova se je pričela z odstranitvijo zidanega ostenja, pločevinastih streh, preperelih desk strešnih konstrukcij. Zvon je bil v času posegov ustrezno deponiran. Temu je sledila prestavitev osnovne konstrukcije zvonika in zvončnice v neposredno bližino originalne lokacije. Za statično konsolidacijo osnovne nosilne konstrukcije je bila potrebna izvedba temeljenja podlage. Ohranjena osnovna konstrukcija je bila ponovno nameščena na prvotno lokacijo. Obnoviti je bilo treba del ohranjene nosilne konstrukcije (stojke). Urediti je bilo treba tudi drenažo. Na podlagi izdelanega arhitekturnega predloga rekonstrukcije zvonika je bilo treba ostenje spodnjega dela zvonika in strešne konstrukcije zvončnice obiti s smrekovim lesom, in sicer s pokončno pritrjenimi deskami. Tudi za kritino tako spodnjega dela zvonika kot zvončnice so bile izbrane smrekove deske z lesenimi »slemenjaki«. Zaključenim delom na samem zvoniku je sledila ureditev notranjega tlaka zvonika z drobnim prodnatim nasutjem. S prodrom večje granulacije je bil utrjen 40 cm širok pas ob zvoniku. Po analogiji so bila izdelana tudi vrata z okovjem.

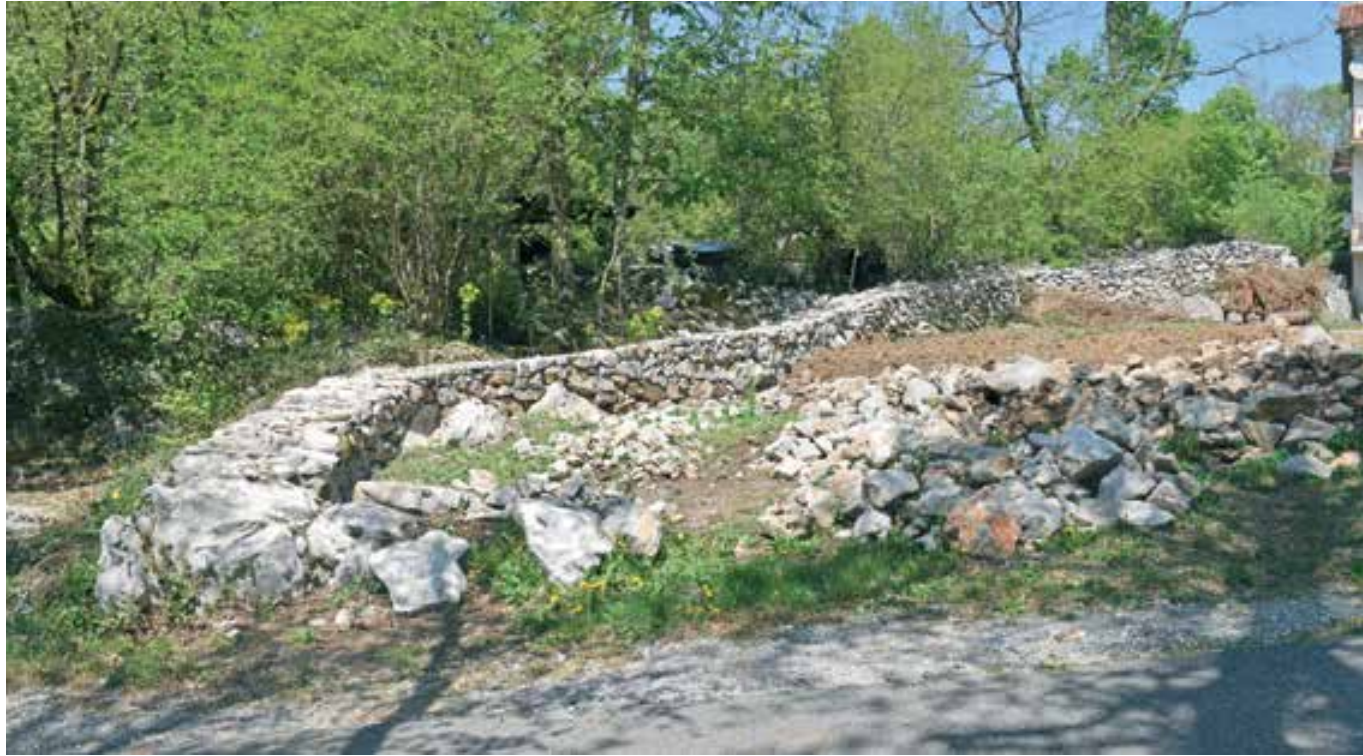
Suhi zid ob hiši Matavun 3b (foto: E. Belingar, 2020)

Posebej bi izpostavili zidavo mejnih zidov v tehniki suhega zidu, ki jo na svoji posesti izvajata dva domačina.

Obnova mejnih kamnitih suhih zidov domačij ali zidov ob javnih cestah in poteh je ena izmed dejavnosti, ki jih s sofinanciranjem spodbuja regijski park Škocjanske jame in je namenjena lastnikom nepremičnin v tem parku. Eden izmed omenjenih domačinov, gradbeni inženir, ki je včasih prisegal na betonske konstrukcije, se je, potem ko se je udeležil več delavnic obnov suhih zidov pod pokroviteljstvom Partnerstva za ohranitev in popularizacijo kraške suhozidne gradnje, navdušil nad gradnjo na suho in to znanje prenesel še na brata, s katerim zdaj skupaj obnavljata zidove na svojih parcelah. Doseženi rezultati so v skladu s pričakovanim, do novih odkritij ni prišlo. Dela je koordinirala in izvajala konservatorski nadzor etnologinja ZVKDS, OE Nova Gorica, Eda Belingar.

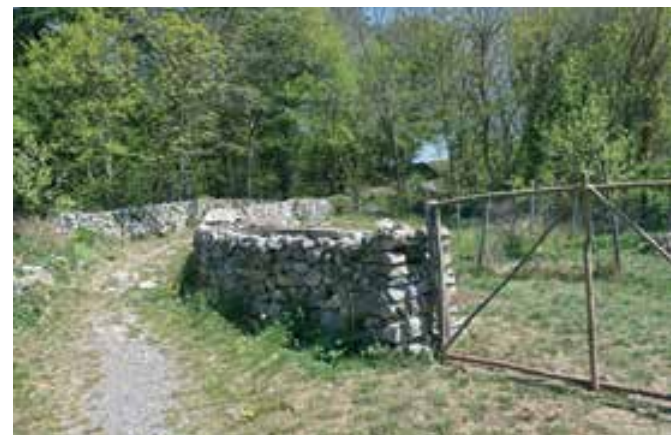
Na novo pozidan zid ob vrtu hiše Matavun 3c (foto: E. Belingar, 2020)

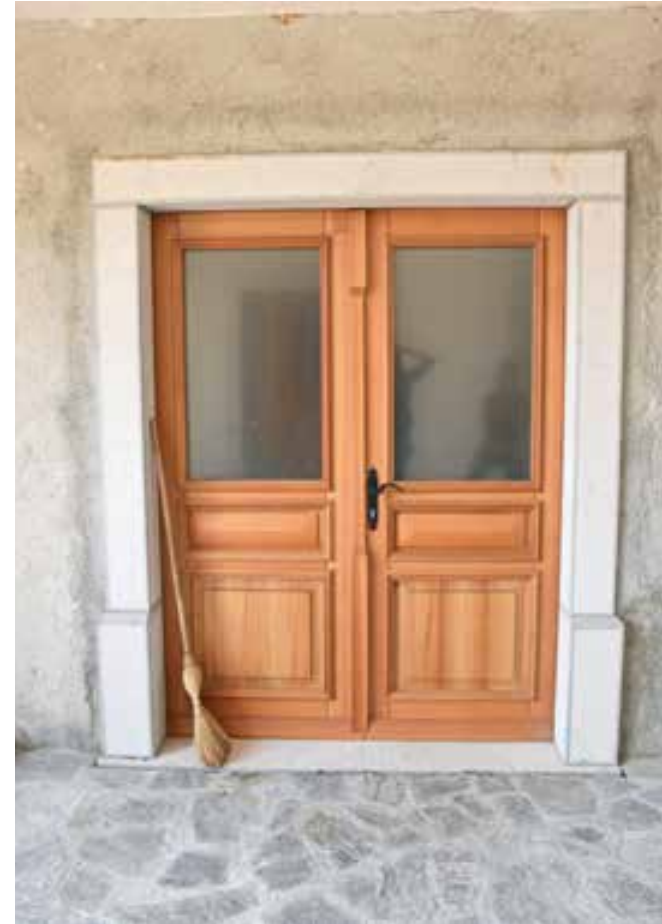
Nova vrata v lopi domačije Betanja 5 (foto: E. Belingar, 2020)

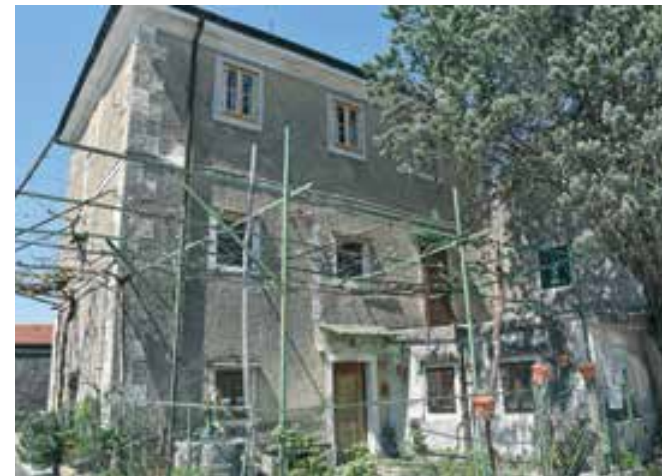
Nova škatlasta okna v drugem nadstropju hiše Škocjan 6 (foto: E. Belingar, 2020)

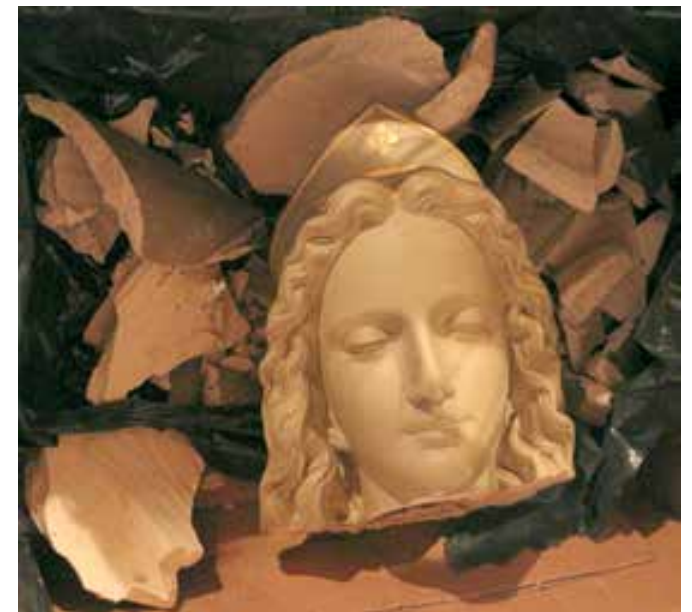
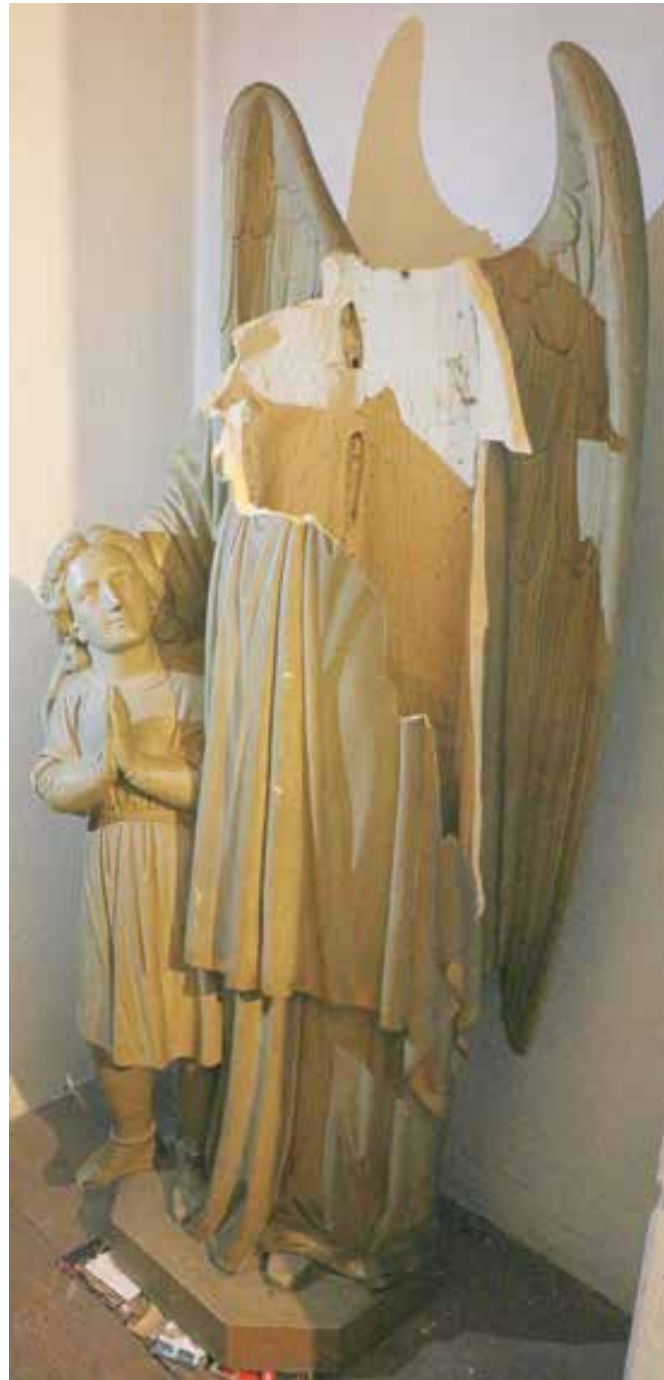
Škofja Loka, cerkev Marijinega brezmadežnega spočetja, kip in podstavek pred posegom (foto: A. Kržič)

Kip smo najprej prepeljali v restavratorski atelje. Konservatorsko-restavratorske posege smo pričeli z grobim odstranjevanjem prahu in nečistoč. Sledilo je odstranjevanje nečistoč z barvne plasti. Površine smo nevtralizirani z nepolarnim topilom.

Ko so bili vsi fragmenti kipa očiščeni, smo pričeli manjše dele sestavljati in lepiti v celoto. V kip smo vstavili pohištveno cev in jo pritrčili na njegovo notranjo stran. Na cev smo varili jeklene trakove, da so podpirali jekleno mrežico, ki je armirala vsak fragment kipa. Prostor med mrežico in fragmentom smo zapolnili z mavcem.

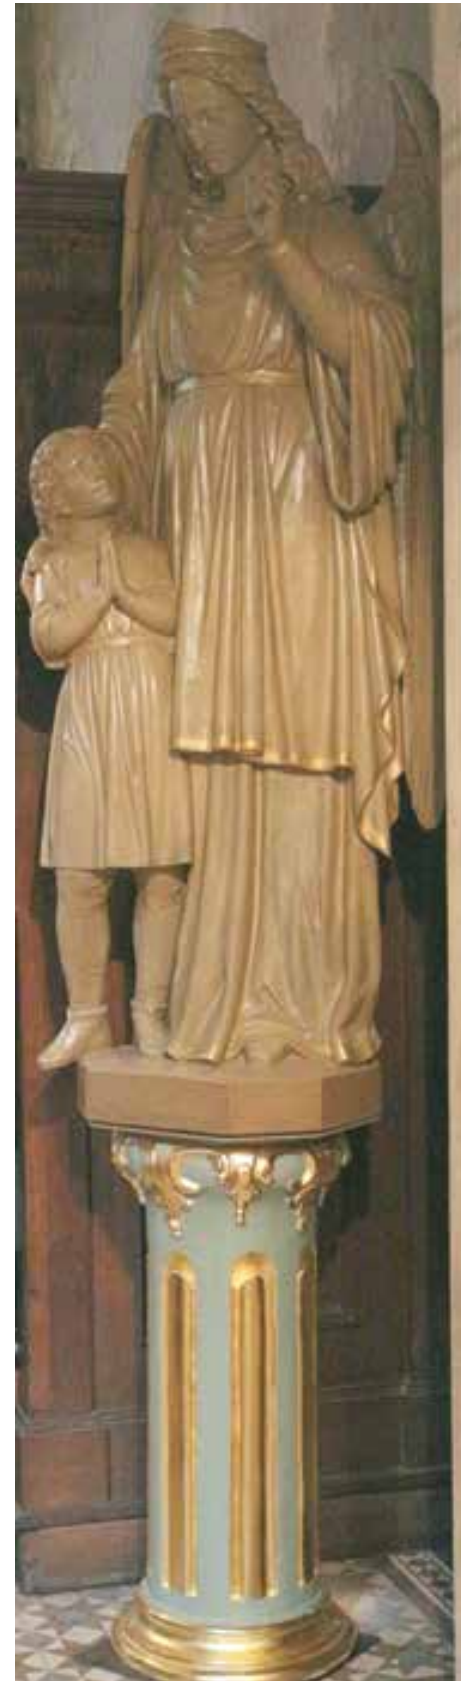
Škofja Loka, cerkev Marijinega brezmadežnega spočetja, kip in podstavek po posegih (foto: A. Kržič)

Kip je preslikan. Preslikav nismo odstranjevali. Poškodovana mesta smo izolirali in dopolnili. Dopolnjena mesta je bilo treba strukturirati in prilagoditi originalni površini. Izolirali smo jih z naravno smolo, raztopljeno v topilu. Sledila sta podlaganje in retuša dopoljenih mest v oljni tehniki. Pozlato smo retuširali z akrilnimi barvami. Slikovno plast smo lakirali z raztopino naravne smole v topilu.

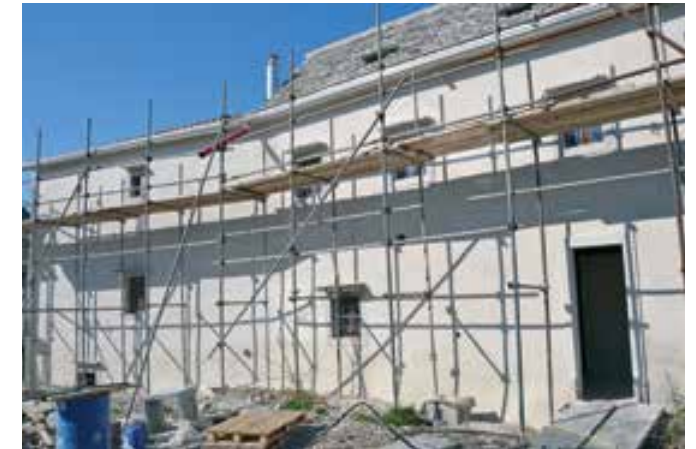
Šmarje pri Sežani, domačija Šmarje 2; v februarju 2020 so bili dokončani zunanji ometi (foto: E. Belingar, 2020).

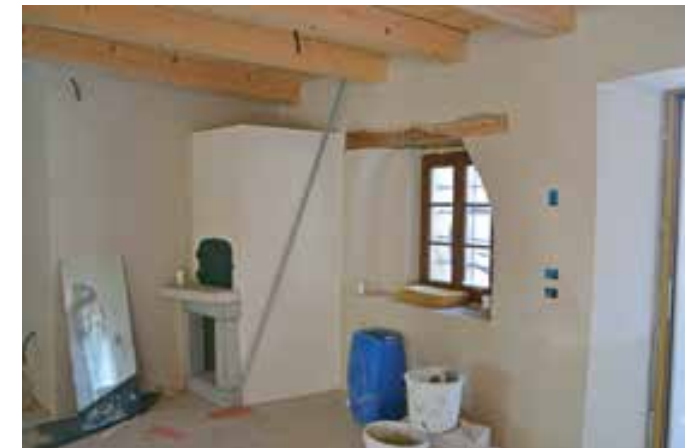
Šmarje pri Sežani, domačija Šmarje 2, kuhinja z obnovljeno krušno pečjo in izvedenimi notranjimi ometi (foto: E. Belingar, 2020)

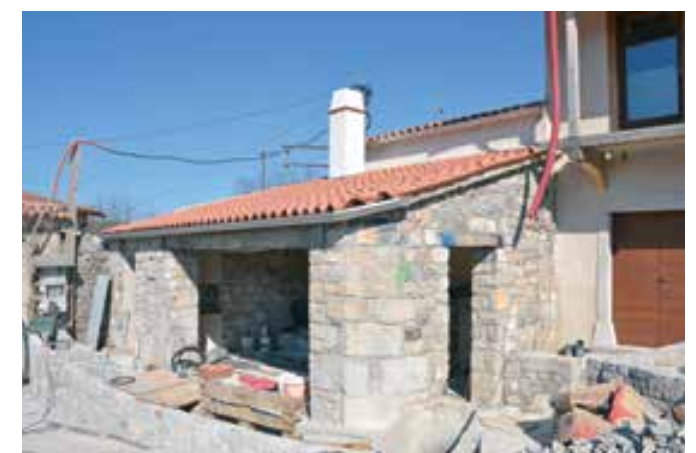
Šmarje pri Sežani, domačija Šmarje 2, letna kuhinja, pozidana na mestu nekdanjega svinjskega hleva (foto: E. Belingar, 2020)

V letu 2018 se na objektu ni kaj dosti dogajalo. Lastnik je naročil izdelavo lesenega stavbnega pohištva. Izdelan je bil poskusni vzorec okna in predlagani so bili nekateri popravki. Obenem se je investitor odločil za nekaj sprememb na objektu nekdanjega svinjskega hleva, po že pridobljenem gradbenem dovoljenju predvidenega za kurilnico in shrambo, v novem projektu pa spremenjenega v letno kuhinjo s straniščem. Zamislil si je tudi

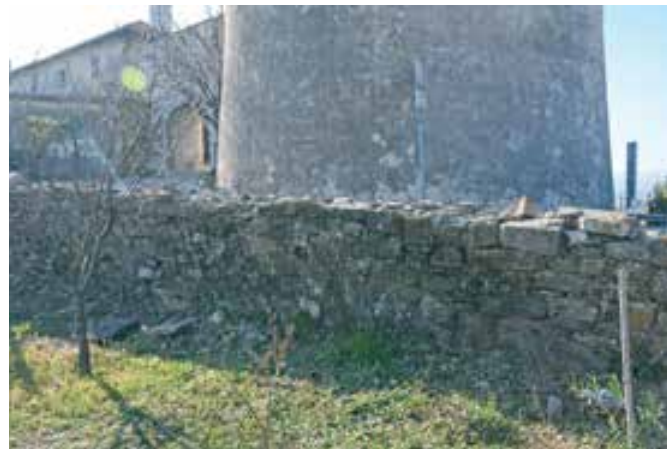
Šmartno v Brdih, podporni zid na Podratah, stanje pred obnovo (foto: A. Ščukovt, 2019)

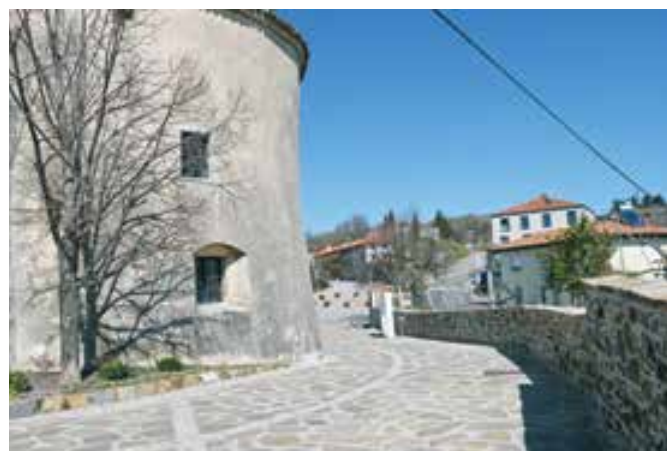
Šmartno v Brdih, pogled na obnovljen podporni zid na Podratah (foto: A. Ščukovt, 2020)

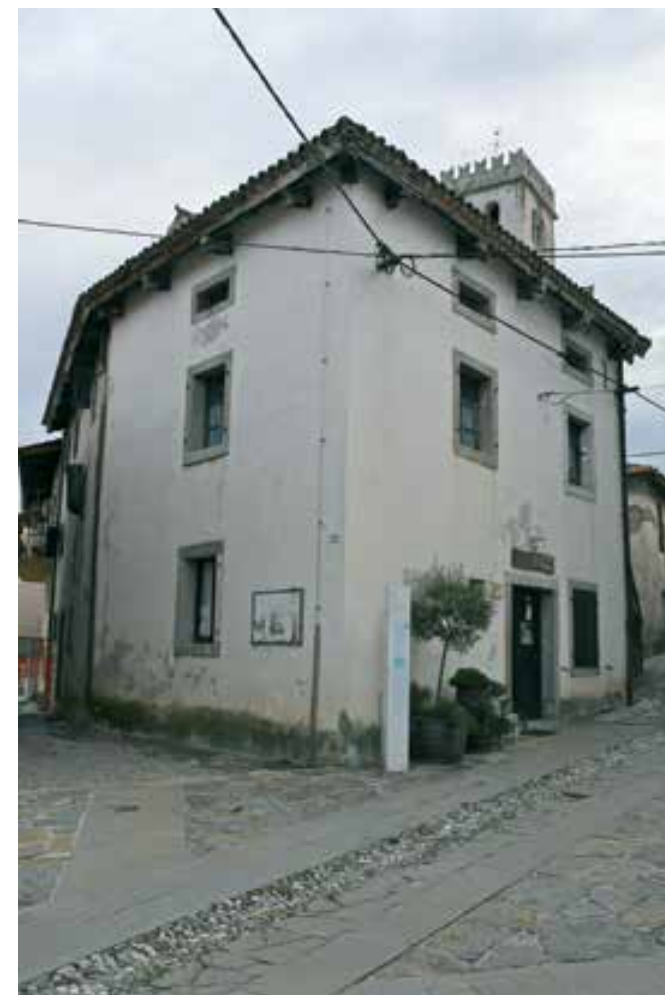
Pogled na hišo Šmartno 20 (foto: A. Ščukovt, 2020)

Objekt Šmartno 20 je bil celovito obnovljen po potresu leta 1976 in je več desetletij služil Društvu likovnih umetnikov Severne Primorske za občasne delavnice in prenočevanje. V letu 2019 je zaradi dotrajanosti strešne kritine in krovskih kleparskih elementov na strehi pričelo zamakati v notranjost hiše. V objektu je že nastajala škoda. Občina Brda, ki je lastnica objekta, je naročila zamenjavo dotrajane korčne strešne kritine in vsa pripadajoča kleparska dela. Izvedena je bila še sekundarna kritina iz varilnih trakov s posipom. Z obnovo se nista spremenila videz in višina strehe. Nova kritina, ki je navaden gladki korec, je bila položena na purpensko peno. Montiran je bil še nov odtočni žleb iz bakrene pločevine. Špirovci pa so bili pobarvani z brezbarvno zaščito proti insektom.

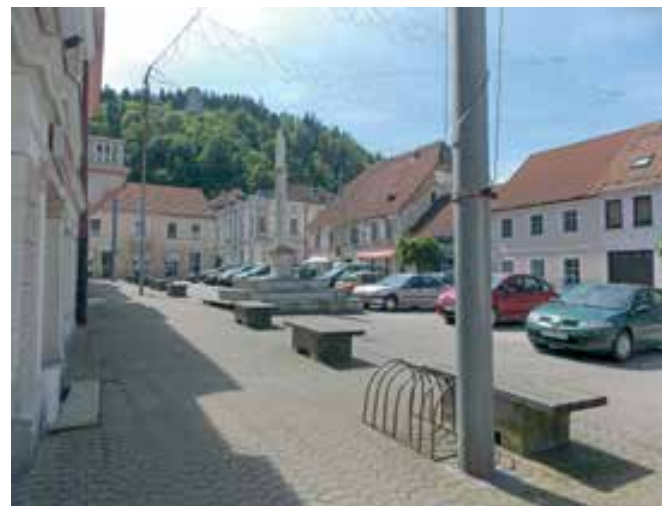
Šoštanj, osrednji del trga pred prenovo leta 2014 (foto: ZVKDS, OE Celje)

Izgled trškega prostora konec 19. in v prvi polovici 20. stoletja je razviden s starih razglednic in fotografij. Trg je bil utrjen kot peščena površina, ob stavbah pa je potekal dvignjeni pas, utrjen s kamnom. Sredi trga je stalo kamnito Marijino znamenje, v njegovi bližini pa vodnjak z lesenim ohišjem črpalke. Na fotografijah so ob znamenju ter na fasadah stavb vidne tudi historične svetilke – laterne. Po drugi svetovni vojni je bilo cestišče tlakovano z granitnimi kockami, ob stavbah pa so bili urejeni pločniki z zelenim pasom na zahodni strani. Nato pa je bil pretežni del trga asfaltiran in leta 2002 s sodelovanjem ZVKDS prvič celovito prenovljen. Ureditev, ki je temeljila na UN za ureditev Trga bratov Mravljak iz leta 1990, je obsegala prenovo infrastrukture, tlakovanje trga z različnimi dimenzijami betonskih tlakovcev, zasaditev kroglastih javorjev vzdolž zahodne stranice ter ureditev enosmernega prometa ter parkirišč.
