Varstvo spomenikov poročila

55–56

Zavod za varstvo
kulturne dediščine Slovenije

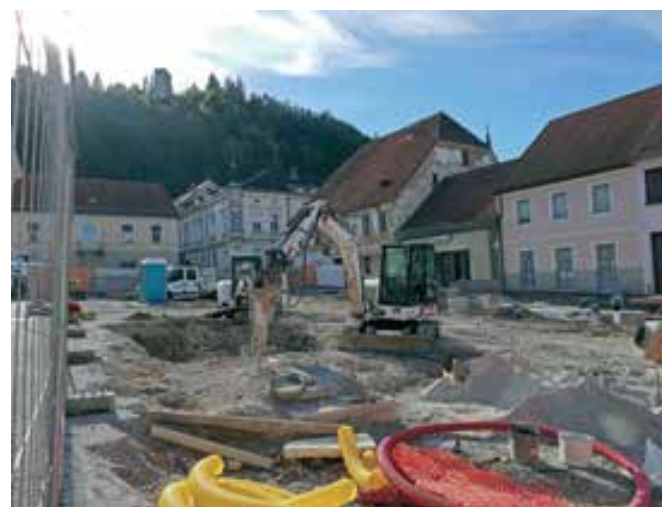
Šoštanj, urejanje infrastrukturnih vodov, 2019 (foto: ZVKDS, OE Celje)

Znamenje je bilo v preteklosti umeščeno na predimenzionirane betonske stopnice, zato je bil ob prestavitvi na podlagi starih razglednic projektiran nov podstavek, identičen staremu. Kip Marije s stebrom je bil ob tem restavratorsko saniran. Trg je bil na celotnem območju nivojsko izravnana na historično višino, z upoštevanjem vhodov v stavbe, posamezna stopnišča do vhodov stavb so bila sanirana, prav tako talni zidci. Na delu trga, kjer je bila višinska razlika v preteklosti premoščena s stopnicami, je bila na željo občine umeščena nova tlakovana prireditvena ploščad. Sanirane so bile pasaže na severnem delu trga, urejene povezovalne poti v zaledju, ki vodijo do parkirišča, vzdolž njih pa je bilo zasajenih šest topolov trepetlik. Za tlakovanje osrednjega dela trga so bile uporabljene granitne kocke v sivih odtenkih, vzdolž stavb pa je bil kot reminiscenca na nekdanji dvignjeni tlakovani pas urejen pas granitnih plošč pravokotne oblike. Kocke so bile od severnega dela pri reki Paka do znamenja postavljene v obliki valov, kot spomin na nekdanje poplave. Kamen, ki je v barvi in strukturi podoben avtohtonemu pohorskemu tonalitu, izvira iz kamnoloma Jablanica v Bosni in ga je investitor izbral zaradi ugodnejše cene. Obstoječe kroglaste javorje vzdolž severne stranice trga je nadomestilo deset sadik javorjev »Pacific Sunset« s piramidalno do ovalno obliko krošenj, ki s svojo maksimalno višino 8 m ne bodo presegli višine

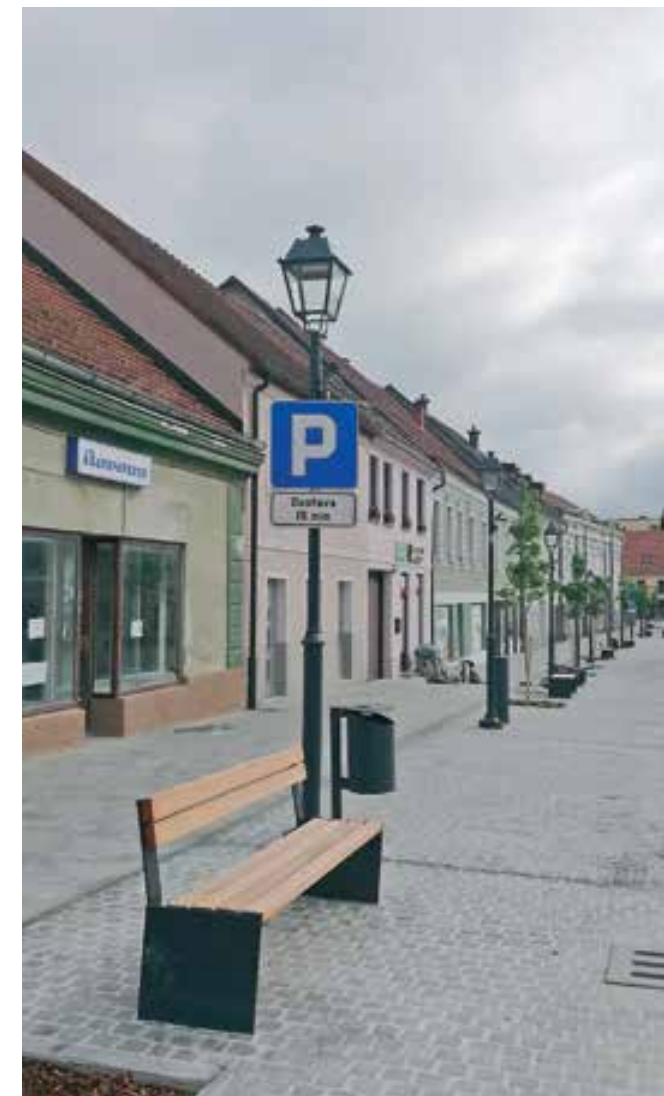
Šoštanj, urbana oprema na trgu, 2020 (foto: ZVKDS, OE Celje)

vencev stavb, prav tako gre za odporno in nezahtevno vrsto. Pod njimi so bile v izpuste tlakovanja in v cvetlična korita ob potopnih stebričkih zasajene zimzelene plazeče rastline in nižje trajnice. Na trg je bila umeščena nova urbana oprema – historične svetilke s steklenimi laternami (njihova postavitve je bila zaradi določil Uredbe o mejnih vrednostih svetlobnega onesnaževanja zelo otežena) in stebri za okraševanje (postavljeni med prazniki), medtem ko so klopi, pitnik, stojala za kolesa, stebrički in korita oblikovani v bolj sodobnem in nevtralnem videzu, vendar podrejeni historičnemu ambientu. Ob vzpostavitvi novih gostinskih lokalov bo v enakem duhu poenotena tudi njihova oprema. Tako se tlakovanje in oprema navezujeta tudi na sosednji Trg svobode, ki je povezan s pasažo in je bil prenovljen pred nekaj leti.

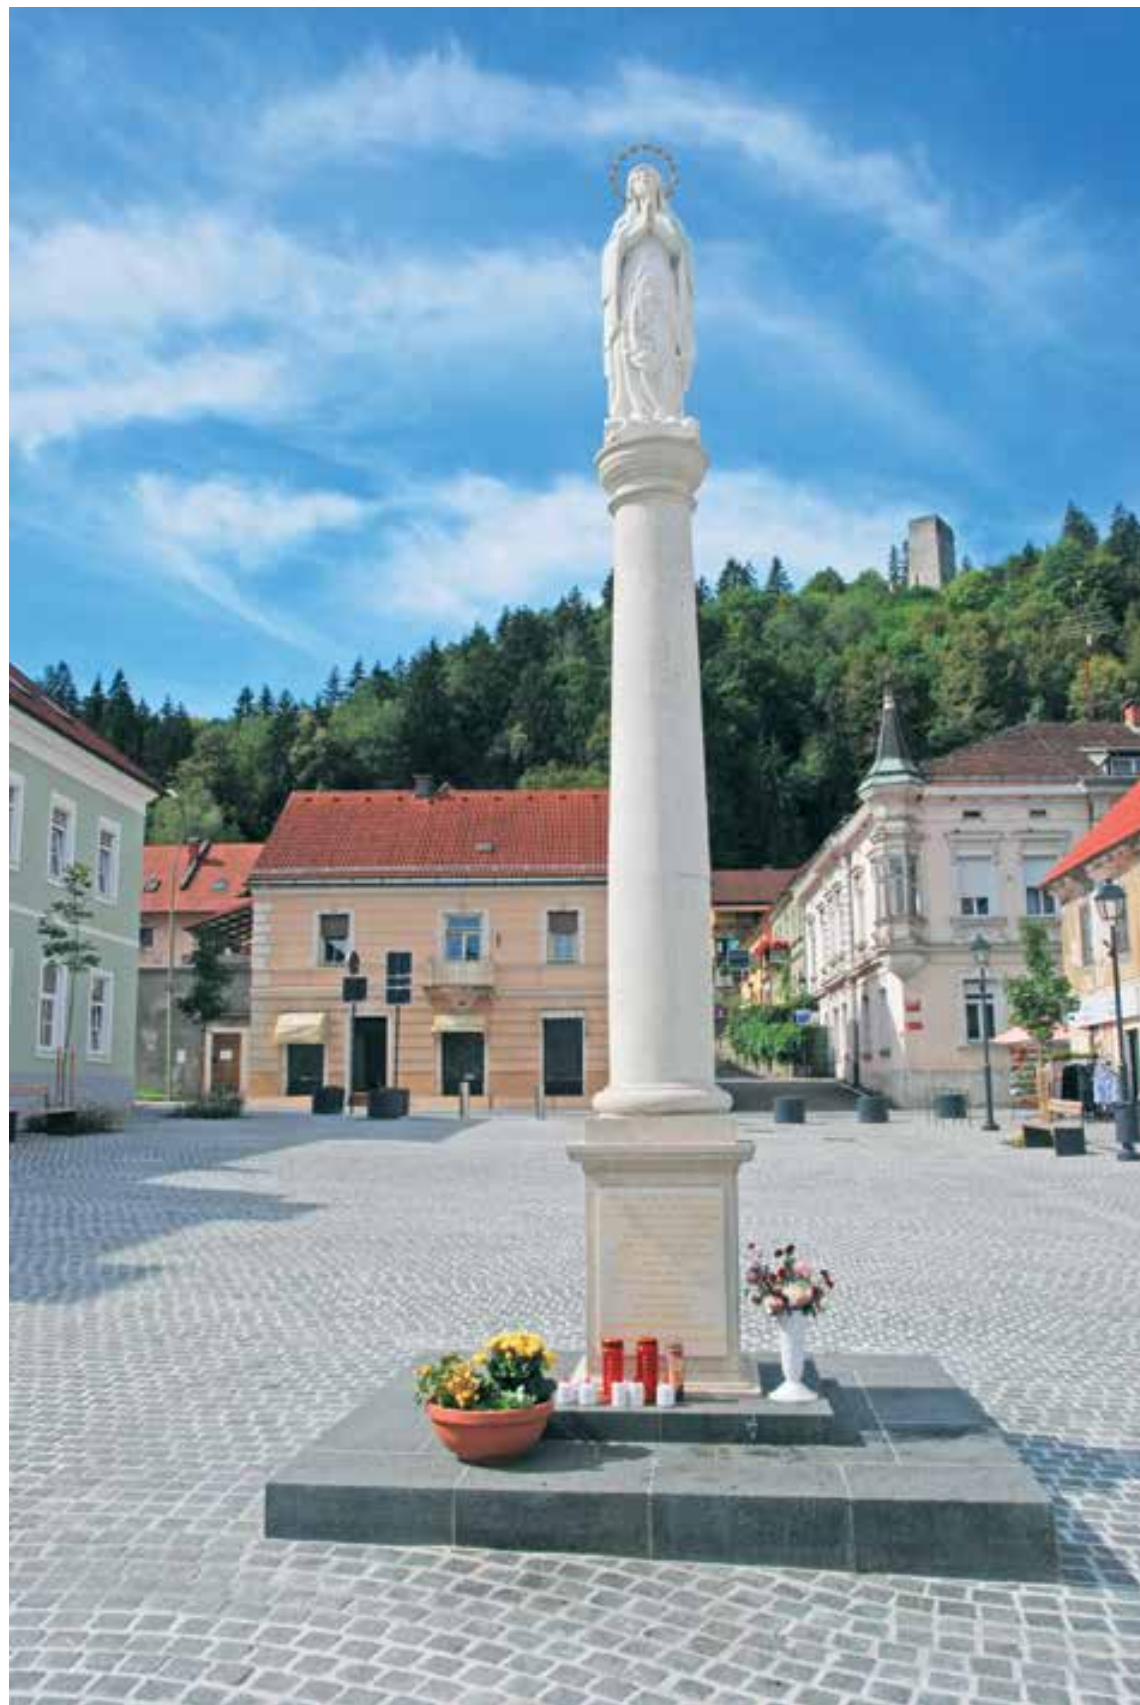
Šoštanj, postavitve Marijinega kipa po prenovi, 2020 (foto: ZVKDS, OE Celje)

soprogo. Marija na stebru je upodobljena kot Lurška Mati božja, v belem marmorju jo je upodobil graški kipar in kamnosek Franz Grein. Poimenovana je tudi kot Rožnovenska. S prvotnega osrednjega mesta na trgu je bila odstranjena leta 1952, ponovno pa je bila postavljena na jugovzhodni rob trga šele leta 1990. Zadnja prenova je ponudila možnost, da se Marijin steber postavi nazaj na prvotno mesto in ob tej priložnosti tudi ustrezno obnovi. Restavratorska dela na kipu je opravil kipar Franc Ravnjak iz Šoštanja, čiščenje in peskanje betonskega stebra je prevzelo podjetje Sisapi, d. o. o., iz Ljubljane. Po opravljenih delih je bila na steber nameščena stara napisna tabla s podatki, ki v celoti ne držijo več, zato bi bilo ob zaključku del nujno, da lokalna skupnost poskrbi za novo napisno ploščo s posodobljenimi podatki o kipu (*Rok Poles: Birma in Marijin kip ter internetno brskanje, v: List: Revija za kulturna in druga vprašanja Občine Šoštanj in širše, leto 21, št. 12 (29. januar 2016), št. 18 (september 2016, str. 14)*).

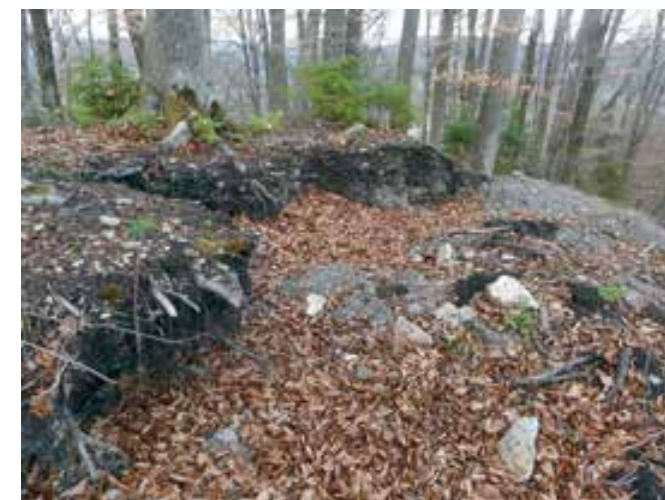
»Divji« vkop v ruševinske plasti gradu Štaterberk (foto: Borut Križ)

Srednjeveški grad leži na naravno strmem pomolu, ki ga od ostalega grebena loči do 15 m širok jarek, izklesan v dolomitno osnovo južno nad potokom Radulja pri vasi Štaterberk. Obodni zidovi so ohranjeni kot zemljeni nasipi, v njihovi ruševini pa se pojavljajo tudi klesanci, izdelani iz dolomita in lehnjaka. Na območju gradu in pobočjih pod njim, kjer je bilo v preteklih letih posekanih več dreves, se pojavljajo kamnita ruševina zidov, ostanki apnene malte in odlomki lončenega posodja. Na jugovzhodni strani smo opazili dokaj velik (4 x 2 m) divji vkop, ki sega skoraj meter v globino ruševinske plasti kamenja, peska in malte, ki je bil v tem obsegu izkopan v drugi polovici leta 2019.

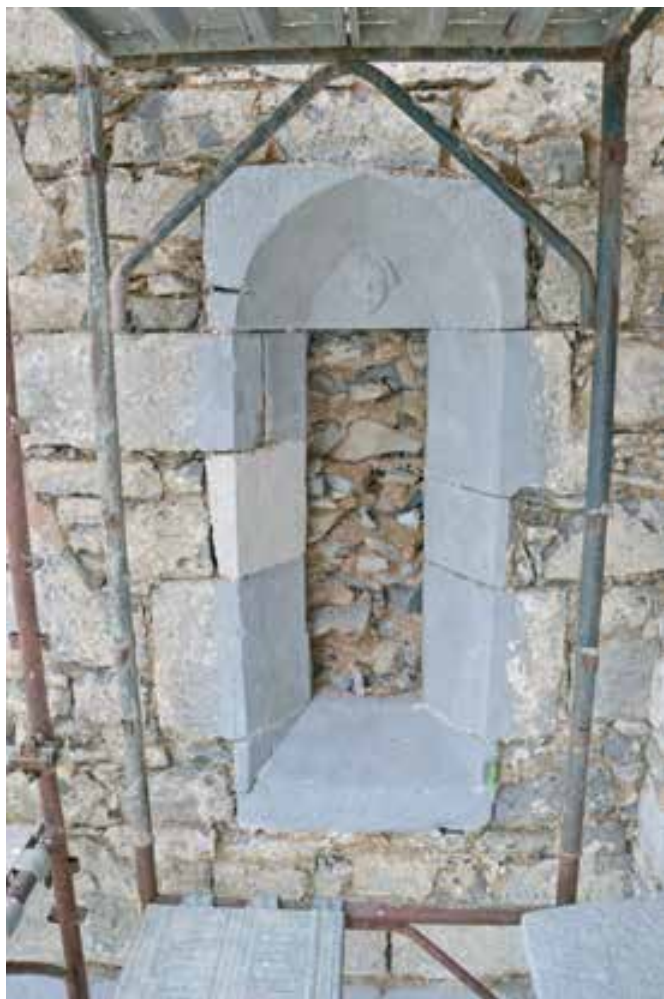
Na severni fasadi prezbitarija smo našli manjše kamnito šilasto zaključeno okno s poševno porezanimi špaletami in reliefno upodobljenim obrazom v šilastem zaključku. Obraz je odlično ohranjen, zaradi njegovih potez pa ga lahko s precejšnjo gotovostjo pripišemo mojstru, ki je tudi avtor preostalih gotskih kamnitih reliefov, ohranjenih v cerkvi sv. Jakoba in kamnitih reliefov, ki so danes vzdani v zunanjščino prezbitarija cerkve sv. Andreja na Gočah. Na vzhodni steni prezbitarija so se pokazali fragmenti fresk, vendar pa smo ugotovili, da to ni njihova prvotna lokacija in da sta bila kamna s freskami kasneje uporabljena za pozidavo tega dela cerkve. Ker drugih poslikav nismo našli in so bili ometi v veliki meri prepereli in uničeni, ponekod pa že sanirani z neprimernimi materiali, smo se strinjali z odstranitvijo vseh ometov in izvedbo novih apnenih. S to

Štjak, cerkev sv. Jakoba, novoodkrito okno v severni steni prezbiterja (foto: M. Osojnik)

Gotski prezbiterij je verjetno v tlorisu ohranjen v celoti, vendar je bil tako znotraj kot na zunanjsčini predelan vsaj dvakrat. Od prvotnih odprtij je ohranjeno novoodkrito okno v severni steni, katerega zidava kaže, da je nastalo sočasno z zidom in ni bilo vzidano kasneje. V vzhodni steni triosminskega zaključka so se pokazale predelave z vstavljenimi večjimi klesanci, od katerih sta bila dva prekrita s fragmentom freske, tretji pa je oblikovan tako, da bi lahko predstavljal vogal nekdanje okenske špalete. Na tem mestu je steno zelo verjetno prediralo okno, ki pa je moralo biti zelo majhno.

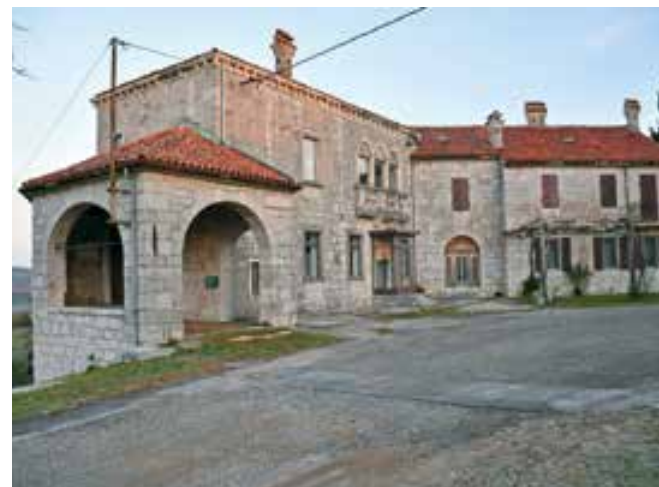
Temnica, županstvo, stanje pred prenovo (foto: A. Ščukovt, 2017)

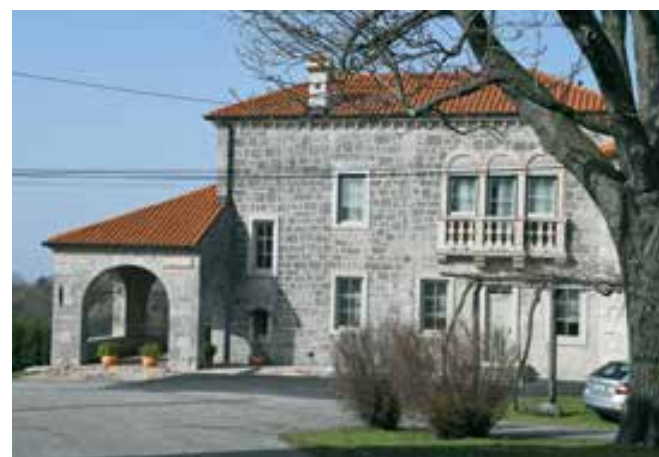
Temnica, županstvo, stanje po obnovi stavbe (foto: A. Ščukovt, 2021)

Med letoma 2018 in 2020 je novi lastnik stavbo županstva celovito prenovil za turistične potrebe. V etaži med prvim in drugim nadstropjem je bila narejena armiranobetonska plošča. Sledila je preureditev notranjih prostorov, pri čemer se je ohranilo obstoječe notranje kamnito stopnišče. Ohranjena sta tudi gabarit stavbe z vsemi oblikovnimi elementi na vzhodni in južni fasadi ter loggia. Zahodna, zadnja fasada pa ima zaradi nove namembnosti in atraktivnega razgleda na novo izvedene odprtine. Na dvorišču, ki ga omejuje obnovljen kamniti podporni zid, pa je vzpostavljena še nova terasa, pokrita s pergolo, ki je eden od nepogrešljivih elementov dvorišč kraških domačij.

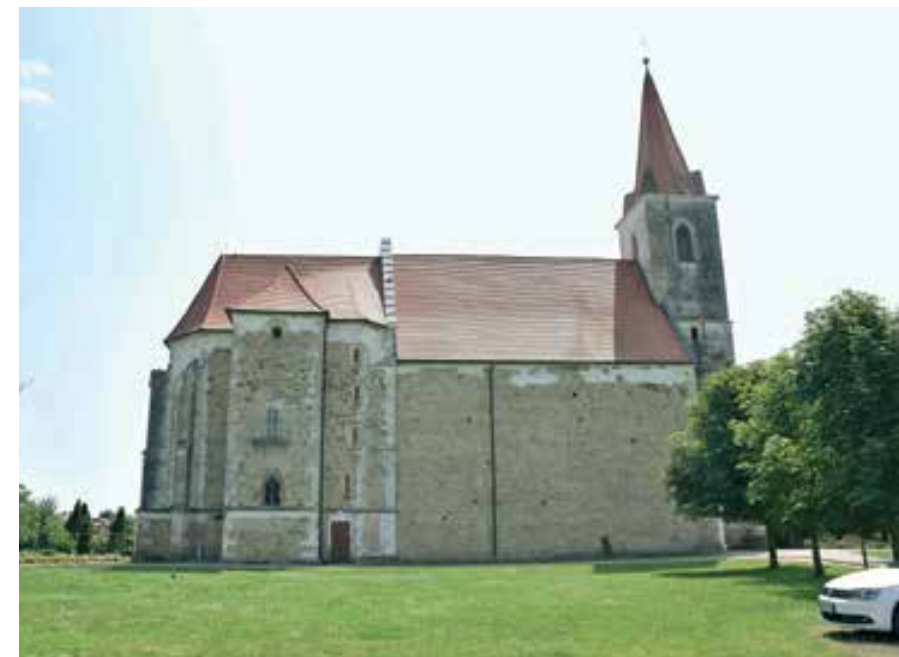
Tišina, cerkev Marijinega rojstva, severna fasada pred obnovo (foto: S. Simerl, 2018)

Natanko tri mesece po prvem operativnem sestanku, septembra 2019, sta pristojni restavratorica in konservatorica v okviru Ivanocyjevih dnevov 2019 javnosti predstavili obnovljeno cerkveno zunanjščino, ki je bila v celoti izvedena v klasični apneni tehniki, kar je v slovenskem prostoru prej redkost kot pravilo.

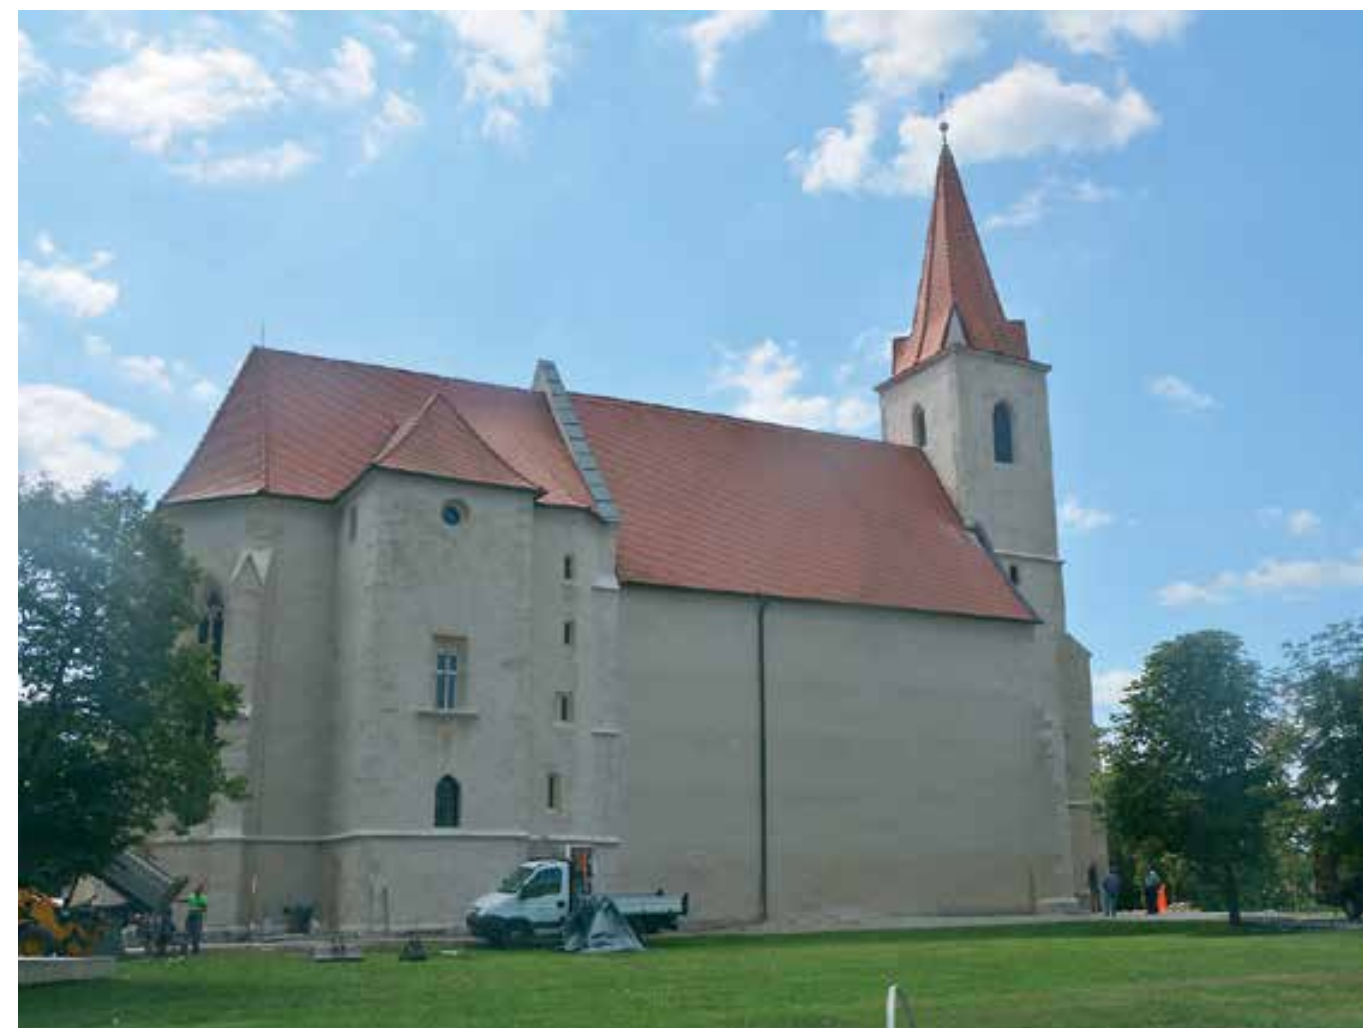
Tišina, cerkev Marijinega rojstva, severna fasada po obnovi (foto: N. Kiš, 2019)

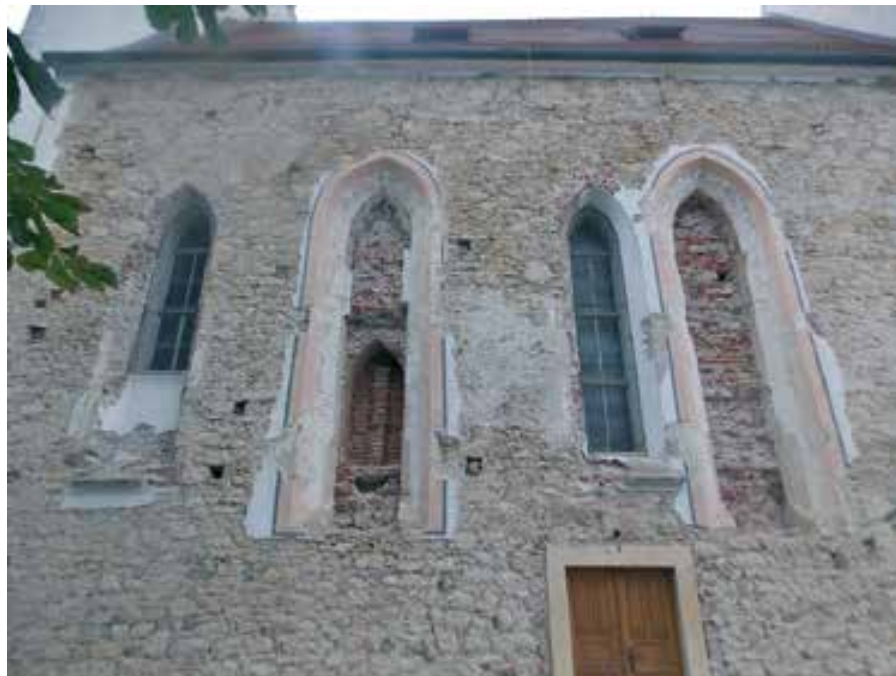
Tišina, cerkev Marijinega rojstva, južna stena ladje pred obnovo (foto: N. Kiš, 2018)

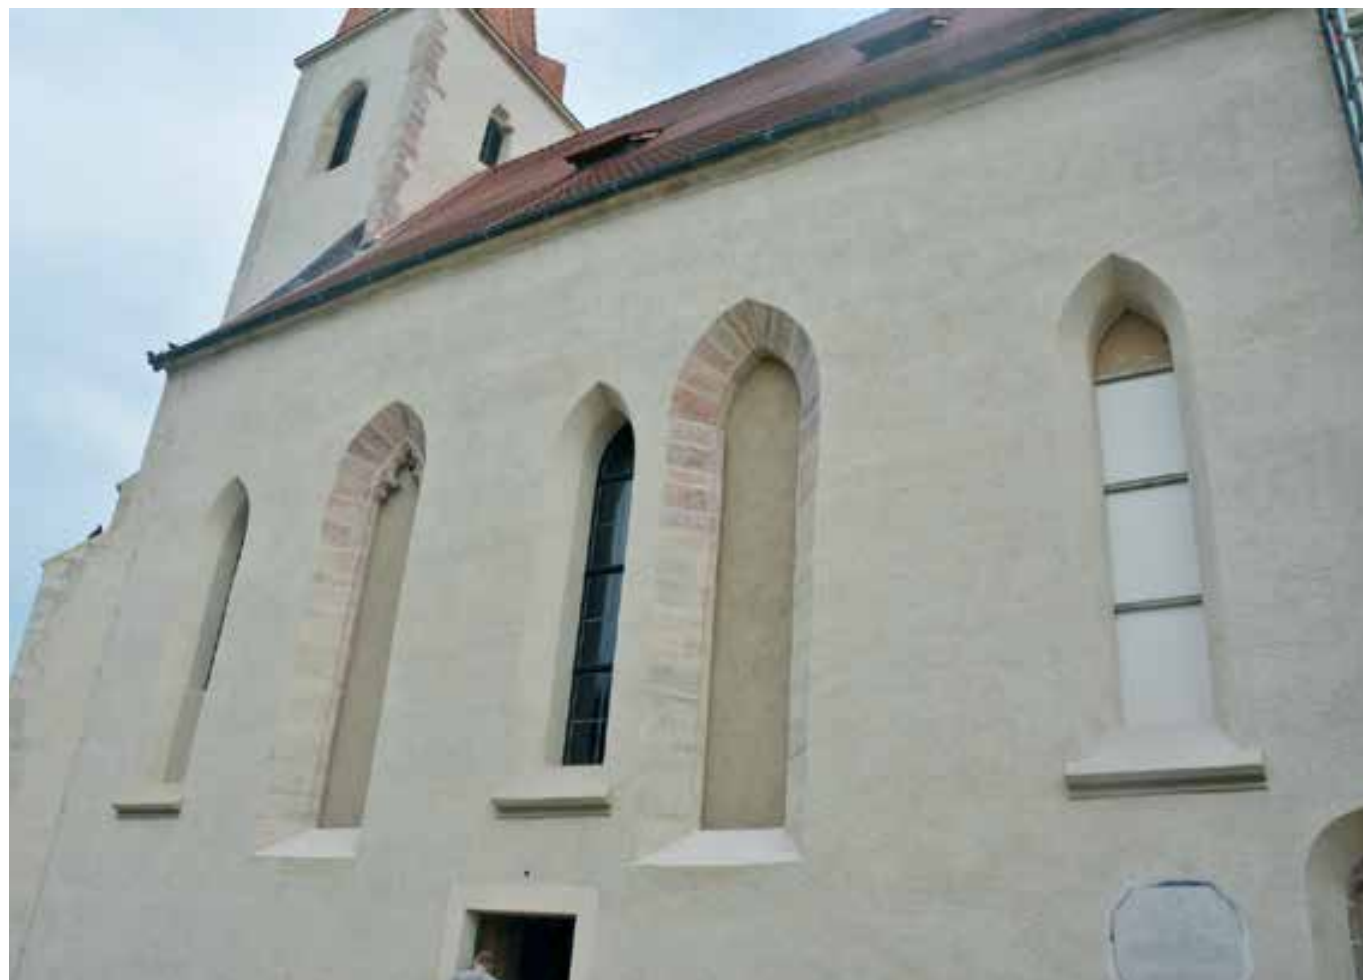
Tišina, cerkev Marijinega rojstva, južna stena ladje po obnovi (foto: N. Kiš, 2019)

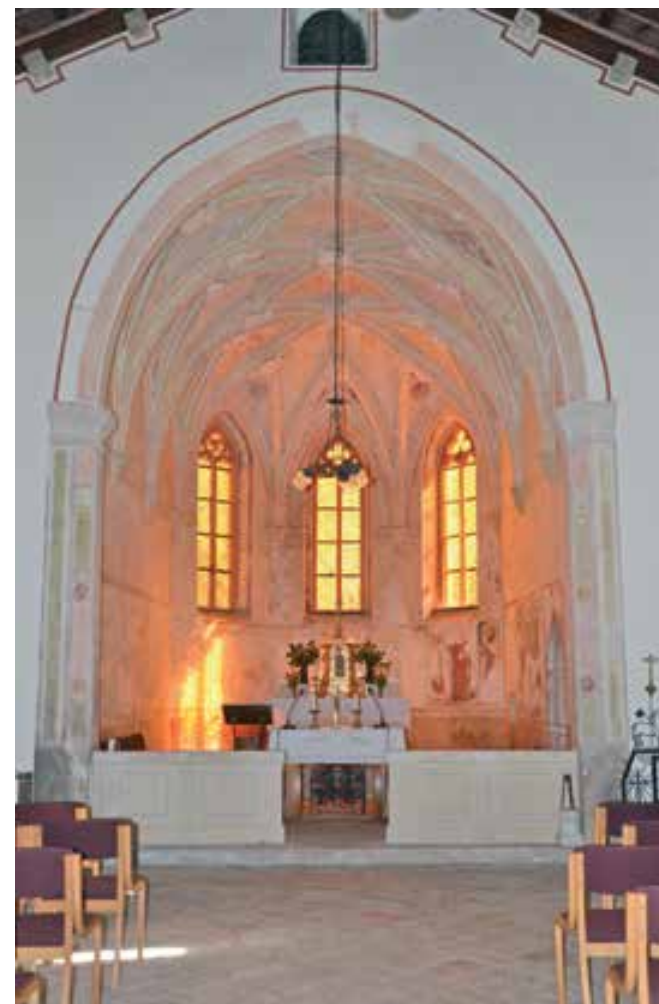
Poleti 2019 je bila izvedena zamenjava steklenih pihancev – okroglih stekel – v treh gotskih oknih prezbitarija cerkve sv. Urha na pokopališču v Tolminu. Prejšnja zasteklitev je bila izvedena v okviru popotresne obnove iz temno oranžnih pihancev, zaradi česar je bila svetloba v notranjosti prezbitarija popolnoma neprimerna oz. s stališča estetske prezentacije notranjščine neustrezna. Zasteklitev je namreč prepuščala zelo malo svetlobe, zaradi česar gotski obok z likovno izredno bogatimi figuralnimi sklepniki in poslikavami vmesnih polj brez dodatne umetne svetlobe ni bil dobro viden. Prav tako niso bile vidne s fragmenti kakovostnih gotskih poslikav pokrite ostale površine prezbitarija, dodaten problem pa je predstavljala obarvanost stekel, ki je celotni notranjščini dajala oker ton.

Tolmin, cerkev sv. Urha, pogled v notranjščino prezbitarija pred zamenjavo zasteklitve (foto: M. Osojnik)

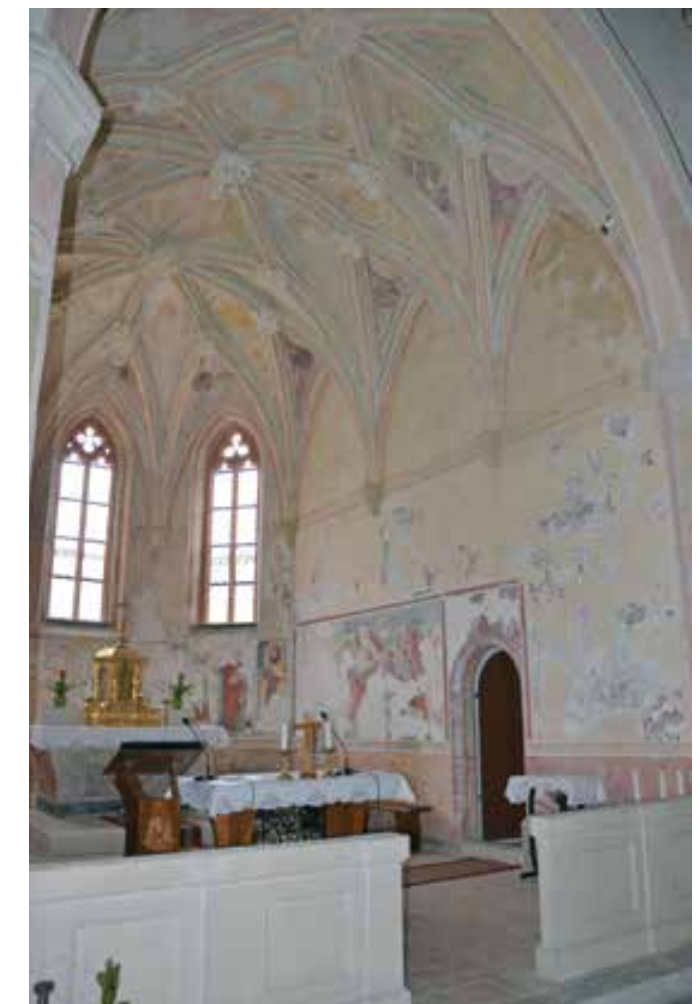
Tolmin, cerkev sv. Urha, pogled v notranjščino prezbitarija po zamenjavi zasteklitve (foto: M. Osojnik)

Po demontaži oken sta bili restavratorsko sanirani dve večji poškodbi na kamnitem krogovičju. Po ponovni montaži oken so bili retuširani tudi preostali kamniti deli oken, tako da so okna zdaj v celoti obnovljena in celovito prezentirana. Novo zasteklitev je izvedel Peter Jankovič oz. podjetje NON-STOP, d. o. o., iz Rogaške Slatine, konservatorsko-restavratorska dela na kamnitih elementih pa Restavratorski center RS. Izvedbo nove zasteklitve je sofinanciralo Ministrstvo za kulturo RS v okviru rednega spomeniškovarstvenega projektnega razpisa. Izvedba del je kakovostna, sam prostor gotskega prezbiterja pa je ponovno zaživel v vsej členitvi bogate stropne gotske arhitekture s figuralnimi sklepniki, do izraza so ponovno prišli tudi ohranjeni fragmenti gotskih poslikav.

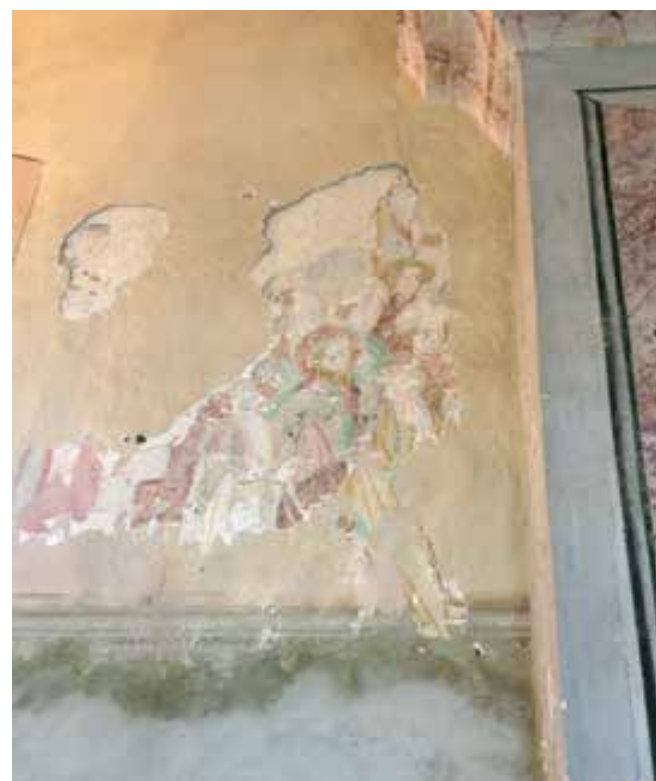
Topolšica, cerkev sv. Jakoba, odkriti fragment freske na severni strani notranjščine ladje med sondiranjem (foto: M. Plevnik)

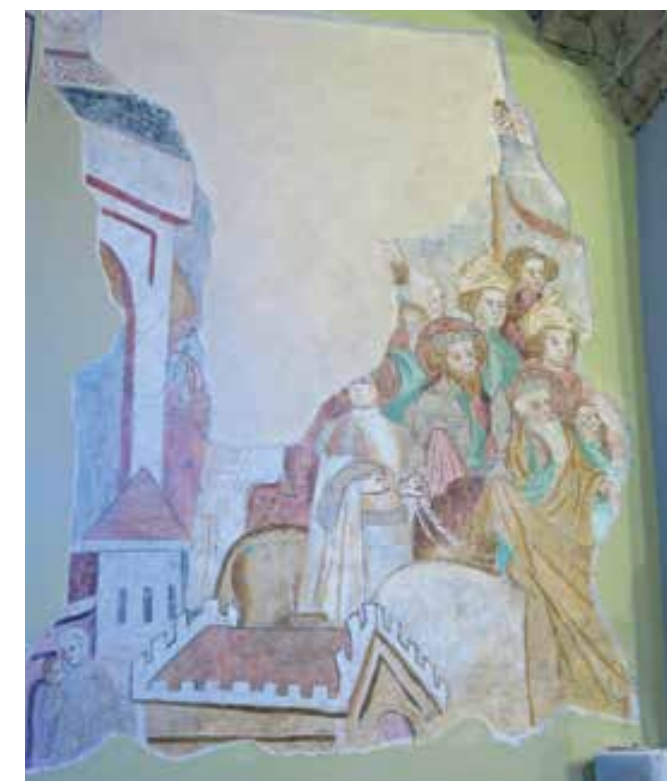
Topolšica, cerkev sv. Jakoba, fragment prizora Pohoda Sv. treh kraljev po konservatorsko-restavratorskih posegih (foto: M. Plevnik)

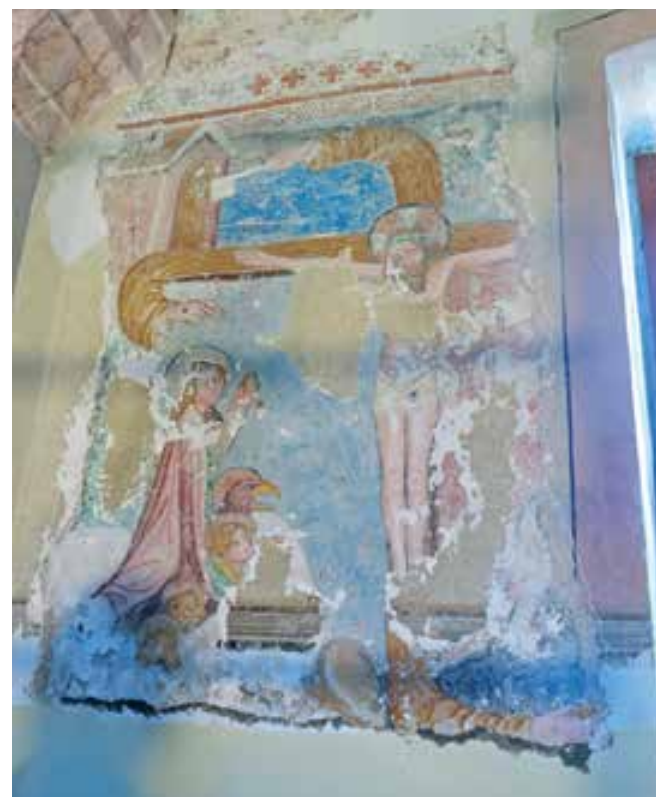
Topolšica, cerkev sv. Jakoba, odkriti fragment freske na južni strani notranjščine ladje pred posegi (foto: M. Plevnik)

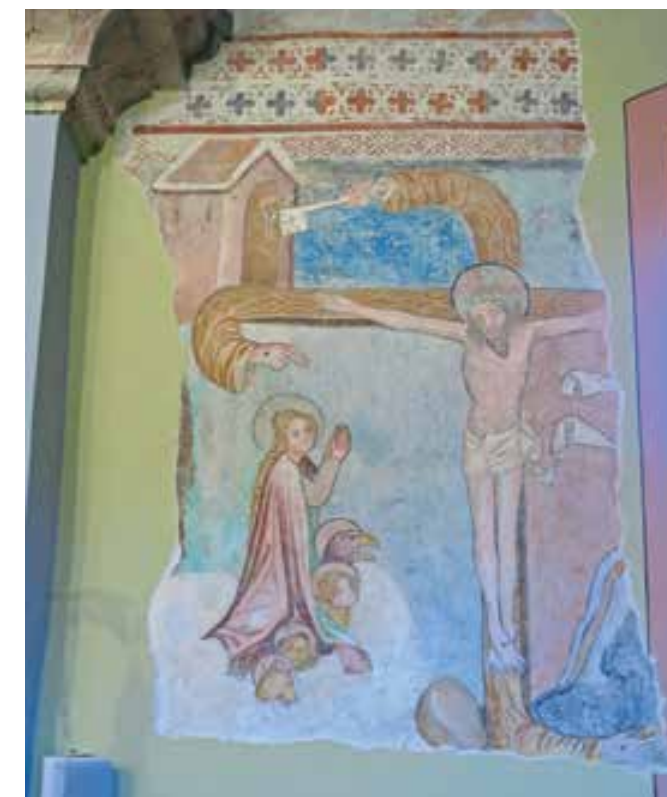
Topolšica, cerkev sv. Jakoba, fragment motiva Živega križa po konservatorsko-restavratorskih posegih (foto: M. Plevnik)

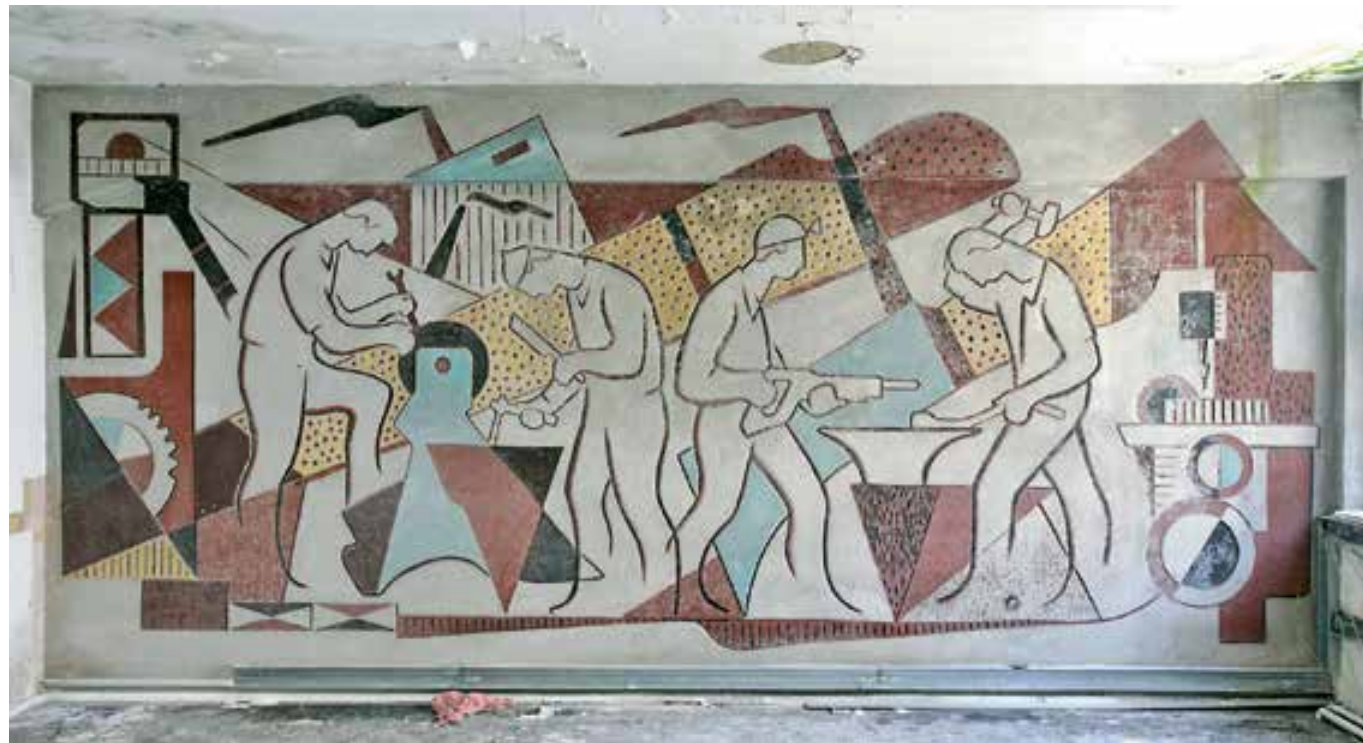
Trbovlje, strojna tovarna, sgraffito pred posegom (foto: Martina Lesar Kikelj, 2019)

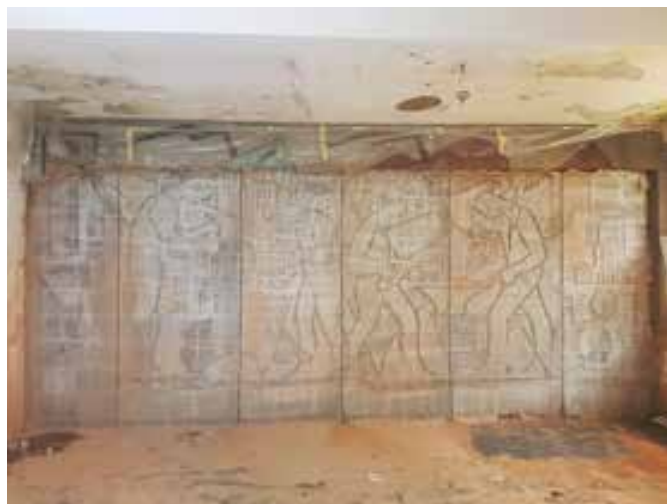
Trbovlje, strojna tovarna, razrez na kose (foto: M. Lesar Kikelj, 2019)

Rušitvena dela so bila začasno ustavljena, poseg tehnično zelo zahtevnega postopka snemanja umetnine pa je bil izveden v dobrem tednu dni. V interventni akciji je ekipa restavratorjev Restavratorskega centra ZVKDS s sodelavci izvedla postopek konserviranja in snemanja sgraffita, na katerem je predhodno ekipa ZVKDS, OE Celje, izvedla osnovne izmere in popisala dejansko stanje, ki je bilo kljub močno degradirani stavbi še presenetljivo dobro.

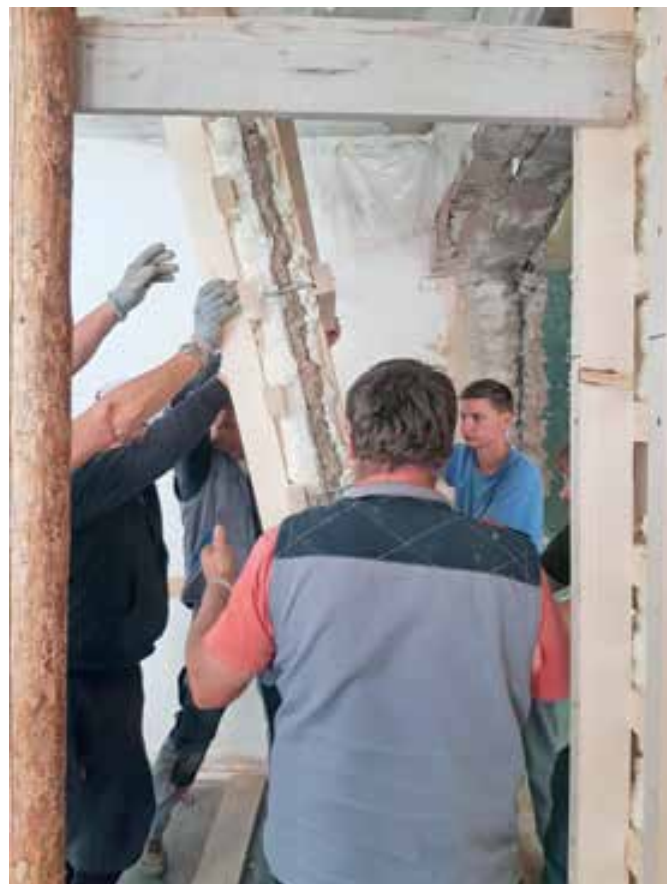
Trbovlje, strojna tovarna, snemanje sgraffita po kosih (foto: M. Lesar Kikelj, 2019)

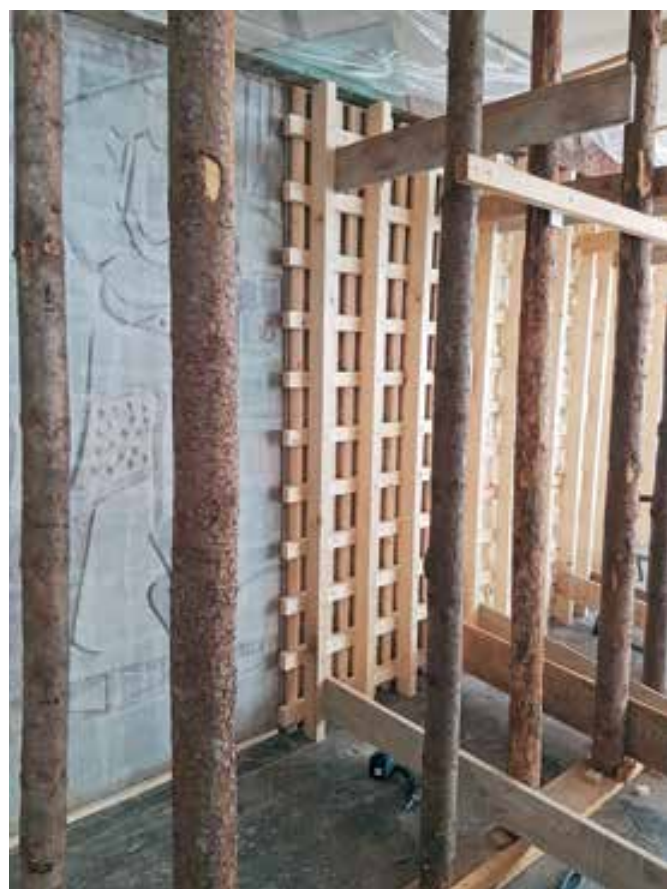
Trbovlje, strojna tovarna, dodatna zaščita z leseno mrežno konstrukcijo (foto: M. Lesar Kikelj, 2019)

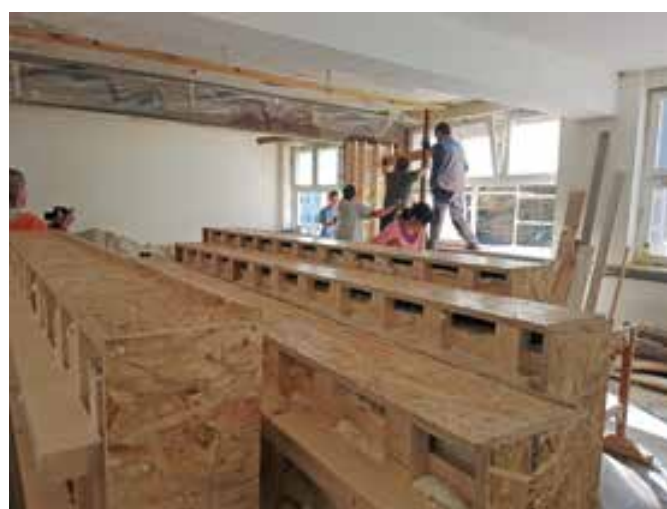
Trbovlje, strojna tovarna, fragmenti v zabojih, pripravljeni na prevoz v depo (foto: M. Lesar Kikelj, 2019)

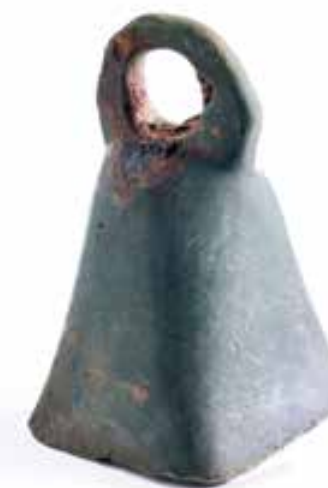
Trebanjski Vrh, poškodovan bronast zvonec (foto: B. Križ)

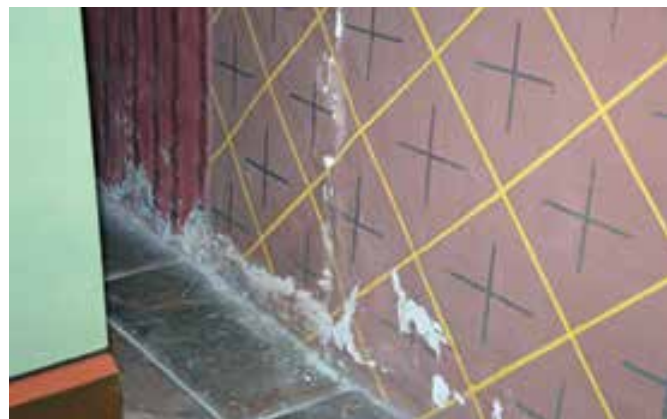
Trenta, cerkev Marije Device Lavretanske, poškodbe ometov v notranjščini, vzhodna stena (foto: Minka Osojnik)

Za optimalno rešitev vlage na steni prezbiterija bi bilo treba popraviti tudi podporni zid za cerkvijo z močno poglobitvijo temelja, ki bi vodo, ki pritiska na objekt iz zalednega hriba, odvedel stran od objekta.

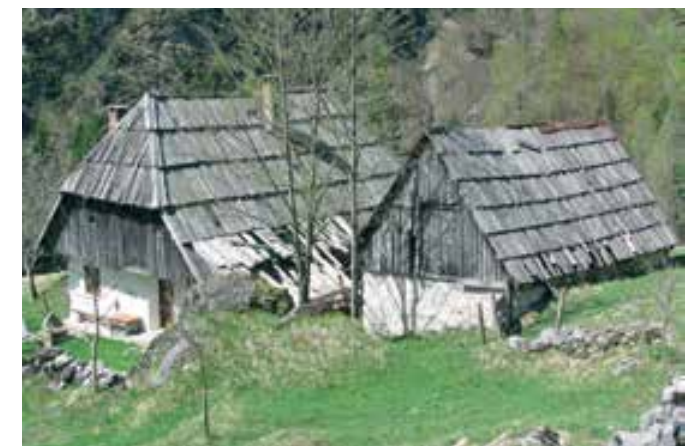
Trenta, domačija Trenta 67, stanje pred prenovo (foto: A. Ščukovt, 2013)

Prenova hiše se je začela zgodaj spomladi leta 2020, ko je izbrano gradbeno podjetje Gras, d. o. o., s podizvajalcem Velb, d. o. o., Cerkno, naredilo najprej dovozno pot do domačije. Zaradi dotrajanosti kritine in strešne konstrukcije je bilo treba še pred pričetkom obnove streho hiše zavarovati s ponjavo, da smo preprečili zamakanje v stavbo. Posebna pozornost pri prenovi hiše je bila posvečena statični odpornosti, sanaciji poškodb nosilnih sten in reševanju težav z vlago v hiši. Ko je bilo osnovno stanje objekta strokovno korektno utrjeno, so sledili ukrepi na območju strehe. Narejena je bila nova strešna konstrukcija z značilnima čopoma in zatrepi. Za kritino je bil izbran macesnov les. Način prekrivanja desk s spodnjim tesanim robom je na dva preklopa. Robovi strešne konstrukcije so tesani. Vidni elementi konstrukcije strehe so zvezani tudi z lesenimi klini. Na vhodni fasadi je posodobljen lesen strešni zatrep. Pozidana sta dva nova dimnika, ker stara nista bila več ognjevarna. Preden so izvajalci dimnik kurišča lončene peči porušili, je restavrator snel fragment ometa z letnico 1939, ki spominja na čas, ko so črno kuhinjo predelali v belo. Sledila je energetska prenova hiše. Narejeno je bilo novo zunanje stavbno pohištvo s kovanim okovjem po vzoru starega. Členitev vseh štirih fasad na hiši je ostala enaka. Fasada je obdelana v finem zaribanem ometu in beljena s silikatno barvo. Uspelo nam je ohraniti najdragocenejšo

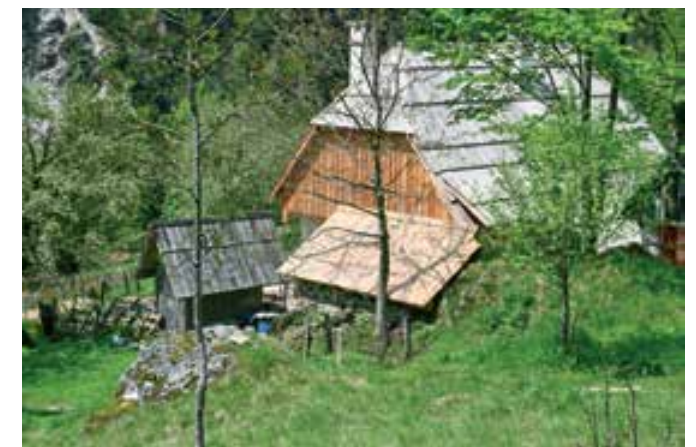
Trenta, domačija Trenta 67 po prenovi hiše in rekonstrukciji drvarnice (foto: A. Ščukovt, 2021)

opremo iz hiše. Z restavratorskimi posegi so bili obnovljeni masivna notranja vrata in podboji v izbi, mali sobi in *jahčarju* na podstrešju. Obnovljena je bila lončena peč, ker stara ni bila več ognjevarna. V restavratorski atelje so bile pripeljane pečnice, ki so bile nato restavrirane in vgrajene v novo peč. Prav tako je bila v izbi restavratorsko obnovljena vzdana omarica *kantrle*. Posebna pozornost je bila posvečena utrjevanju ometa na stenah in stropu v veži oz. nekdanji črni kuhinji. Novi omet je izveden na apneni osnovi ter je v strukturi in barvi izenačen z originalnim zaribanim ometom, pri čemer je bilo treba poiskati ravnovesje med materialom, ki smo ga reševali, in vizualno podobo črne kuhinje. Med obnovo ometov v hiši, potem ko so bili odstranjeni stari, je bila najdena najstarejša stavbna zasnova stavbe. Na severni steni sta se v izbi pokazali do tedaj očem skriti zazidani vratna in okenska odprtina, kar je potrdilo domnevo, da je bil ta prostor osnovna bivalna celica hiše. Stavba je bočno rastla, ko so enodelnemu prostoru dodajali nove prostore na severno in vzhodno stran.

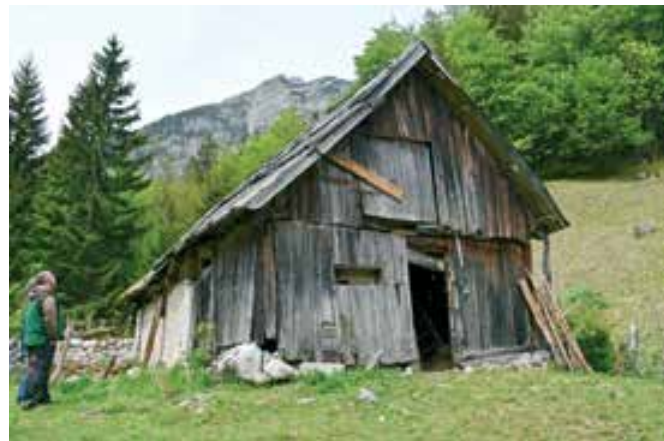
Domačija Trenta 69, stanje ovčjaka pred obnovo (foto: A. Ščukovt, 2019)

Ovčjak, ki že desetletje ne služi več osnovnemu namenu, je načel zob časa. Zato so se novi lastniki odločili, da bodo obnovili dotrajano strešno konstrukcijo in lesen prizidek na vhodni strani hleva. Po vzoru stare strešne konstrukcije sta lokalna mojstra naredila novo. Pred tem pa izvedla strešno armiranobetonsko vez na kamnitih zidovih z notranje strani. Za prekrivanje strehe sta uporabila macesnov les. Žagane deske so debele okrog 22 mm in široke 25 cm ter dolge okrog 1,5 m. Lesena kritina je na iz desk popodeno strešno konstrukcijo položena na dva preklopa. Mojstra sta deske začela pribijati na kapu strehe. Deske so pribite na konstrukcijo samo v zgornjem delu, njihov spodnji konec pa ni pribit, da se lahko les na koncih krivi, še zlasti po padavinah. Če bi bila deska na spodnjem koncu pribita, bi lahko počila. Na slemenu so stiki med deskami pokriti z ozkimi deskami. Deske so postavljene vzporedno s slemenom. Ob straneh oz. na zatrepih pa deske, t. i. vetrnice, segajo čez rob za okrog 8 cm.

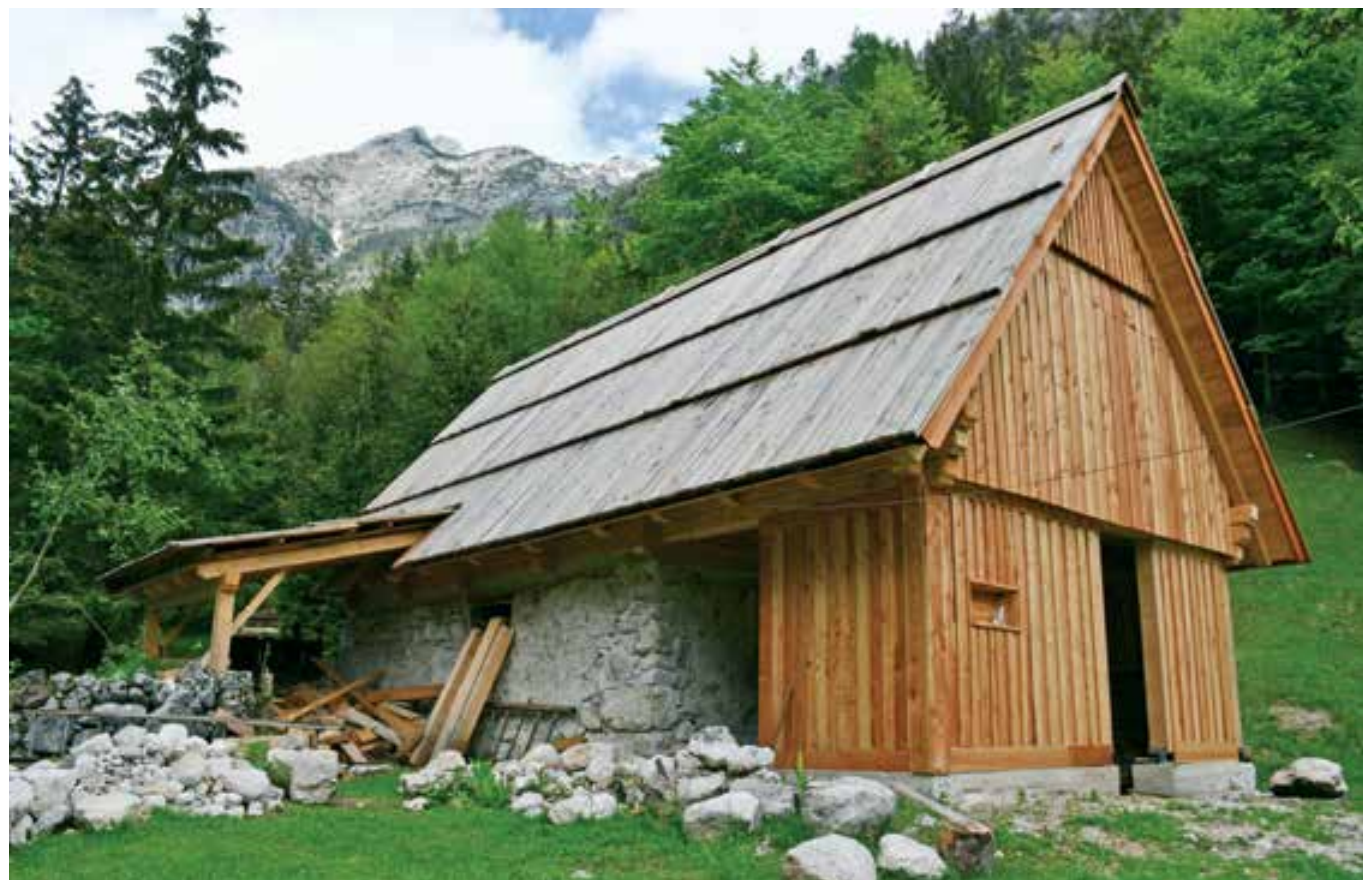
Domačija Trenta 69, ovčjak po obnovi (foto: A. Ščukovt, 2021)

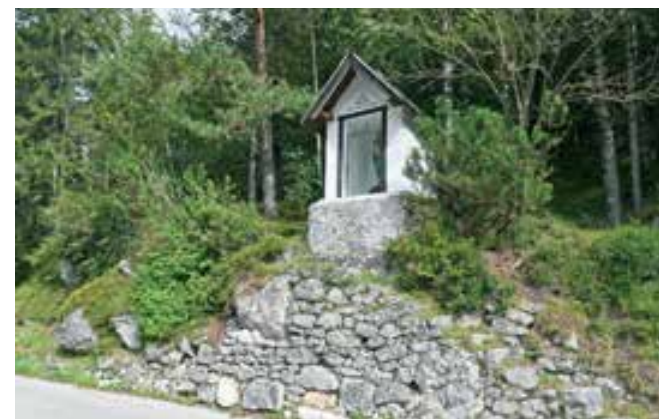
Trenta, pogled na obnovljeno znamenje pod Malim Vrščem (foto: A. Ščukovt, 2020)

razširitve ceste v drugi četrtini 20. stoletja pa naj bi prvotno lesen križ v niši nadomestila lesena plastika Device Marije z Jezusom. V preteklosti naj bi ob prazniku svetega rešnjega telesa potekala procesija iz cerkve v Trenti do znamenja. Krajevna skupnost Soča – Trenta je po izdanih kulturno-varstvenih pogojih zaupala vzdrževalna dela na kapelici lokalnemu mojstru. Dela so obsegala čiščenje in sanacijo poškodovanih delov kamnitih sten in ometa ter barvanje fasad in niše. Kar nekaj konservatorkega napora pa je bilo po končanih delih vložene, da so nišo, ki je bila najprej kljub zavodski barvni študiji pobarvana v sinje modro barvo, ponovno prebarvali v bel odtенок. V načrtu je še zamenjava dotrajane strešne kritine z novo iz macesnovih desk. Nov pa je napis v čelu kapelice: *O Marija naša mati tebe ljubi celi svet*. Leseno polihromirano plastiko Marije z Jezusom je restavriral Martina Tekavec. Restavriranje je obsegalo čiščenje površinske umazanije, premaz poškodovanih delov s sredstvom proti insekticidom in glivam, utrjevanje polihromacije, kitanje in retušo plastike. Izdelan je nov podstavek za plastiko iz macesnovega lesa.

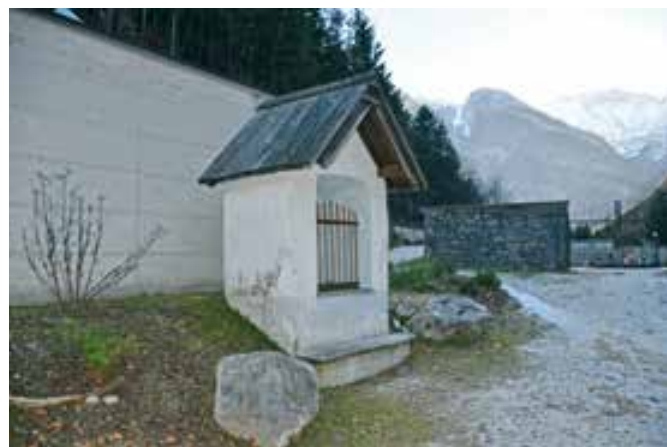
Trenta, pogled na znamenje pri pokopališču pred obnovo (foto: A. Ščukovt, 2019)
