Varstvo spomenikov poročila

55–56

Zavod za varstvo
kulturne dediščine Slovenije

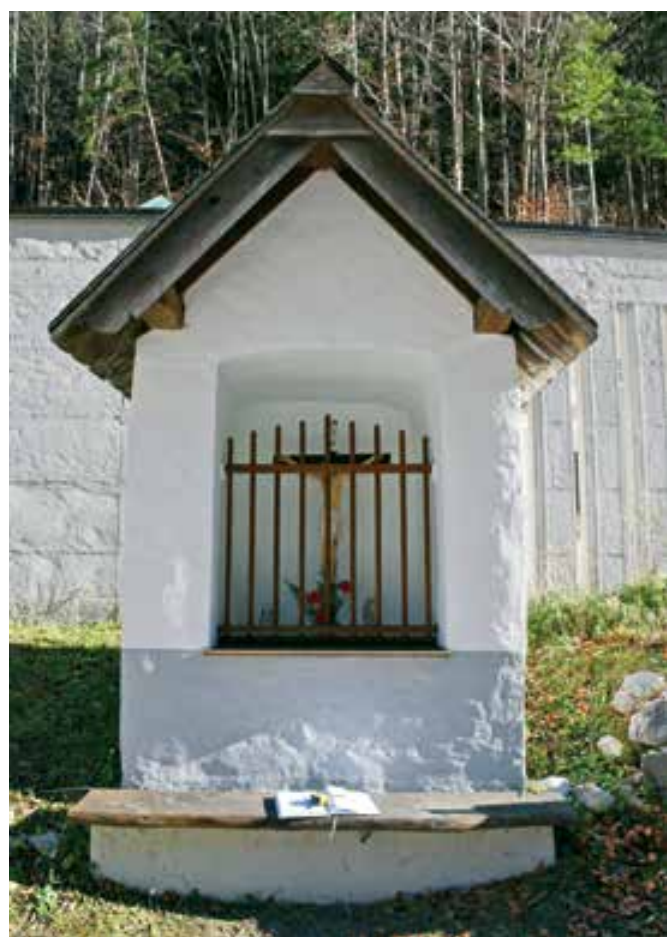
Trenta, znamenje po obnovi in restavratorskih posegih (foto: A. Ščukovt, 2020)

Restavriranje Križanega je obsegalo čiščenje površinske umazanije, izdelavo manjkajočega prsta iz lipovega lesa,

lepljenje in kitanje spojev rok s trupom, kitanje poškodb nosilca, retuširanje, izdelavo štirih novih žeblicev iz orehovega lesa in zaščito površine. Na samem križu so restavratorska dela obsegala odstranjevanje starih premazov do lesa, kitanje poškodb, nanos lazure in zaščito površine z nanosom naravnih olj.

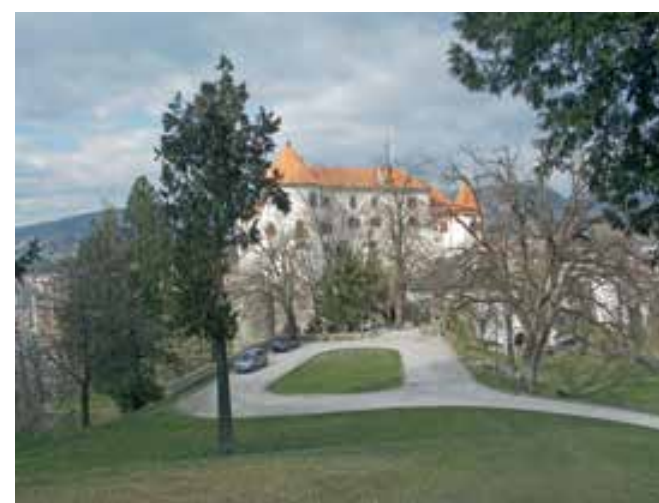
Velenje, grad, osrednji del parka pred prenovo, april 2015 (foto: ZVKDS, OE Celje)

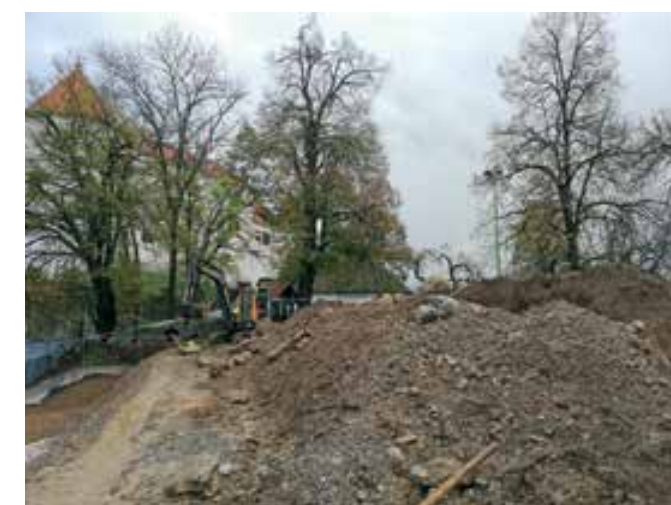
Velenje, grad, začetek zemeljskih del, november 2019 (foto: ZVKDS, OE Celje)

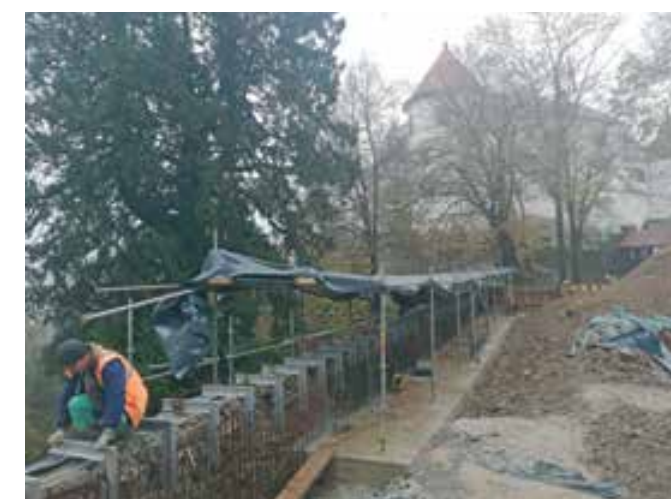
Velenje, grad, gradnja novega podpornega zidu na zahodni in severni strani parterja, november 2019 (foto: ZVKDS, OE Celje)

Arheološki nadzor ob gradnji je sprva obsegal posege v zemlino na območju zunanjega oboda podpornega zidu (zahodna brežina pod zidom), nato pa se je nadaljeval ob rušitvi zidu ter izkopu jame za temelje novega podpornega zidu. Opravljen je bil tudi nadzor nad izkopi za vodovod in električno napeljavo ter drenažo.

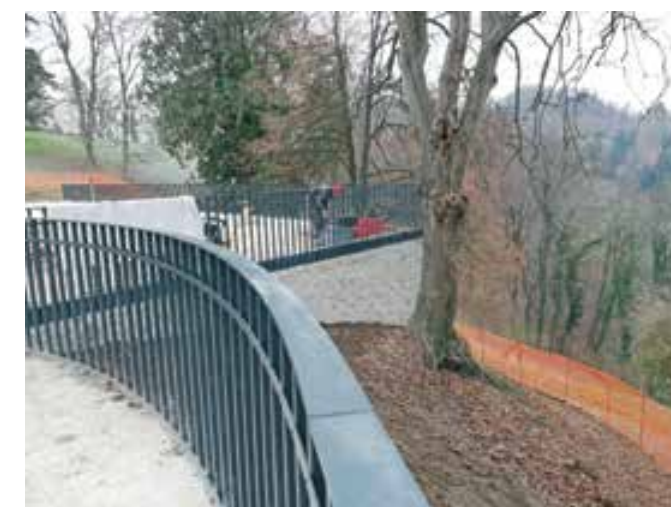
Velenje, grad, umestitev zaščitne kovane ograje na podpornem zidu, december 2019 (foto: ZVKDS, OE Celje)

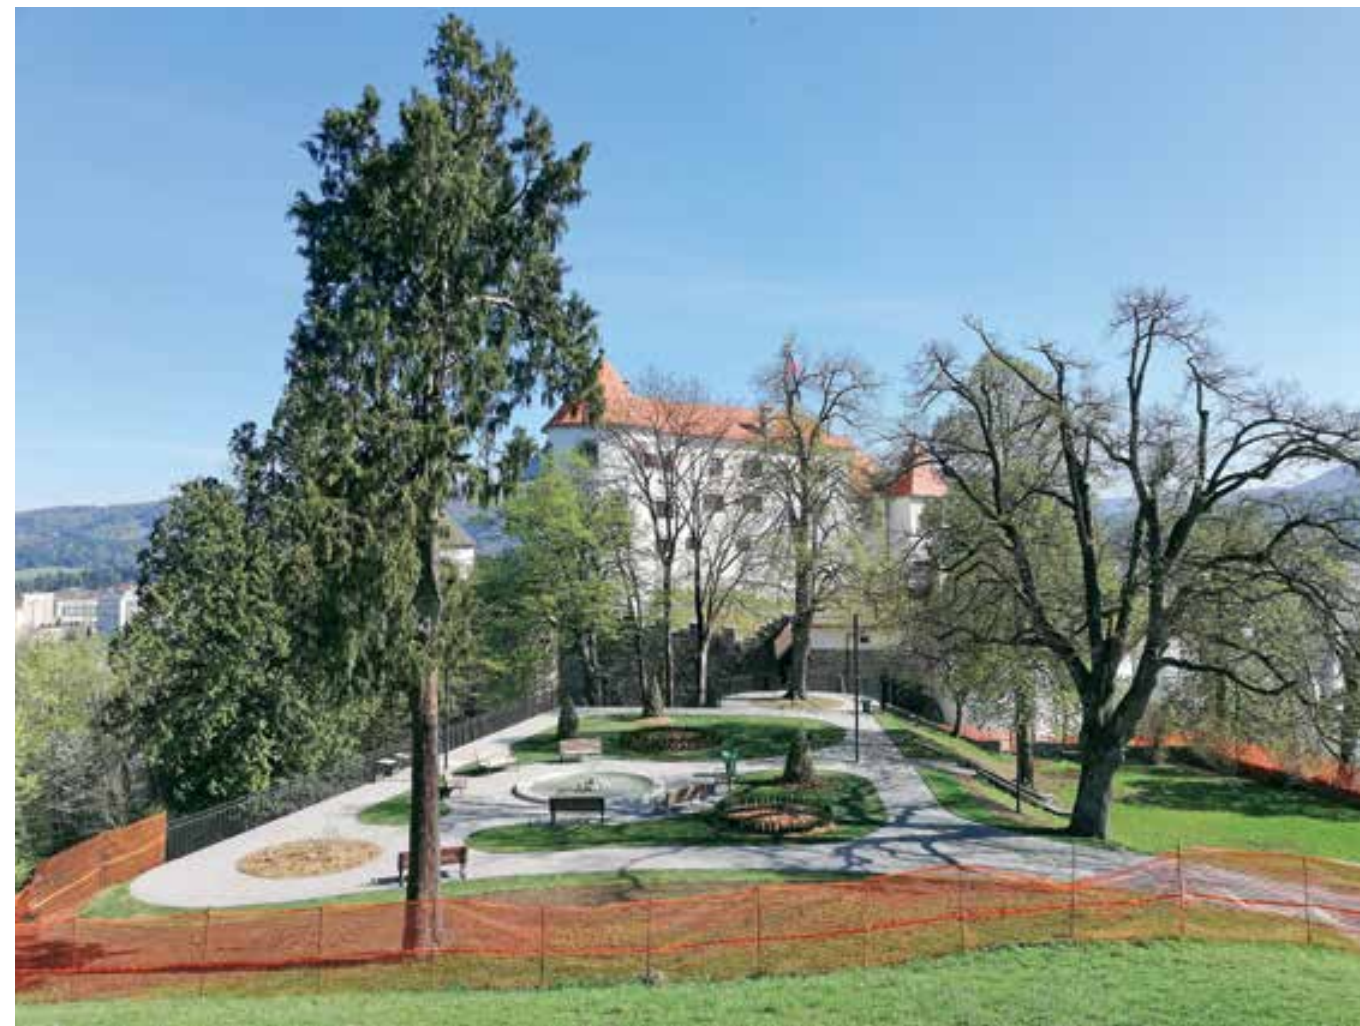
Velenje, grad, osrednji parkovni parter po prenovi, april 2020 (foto: ZVKDS, OE Celje)

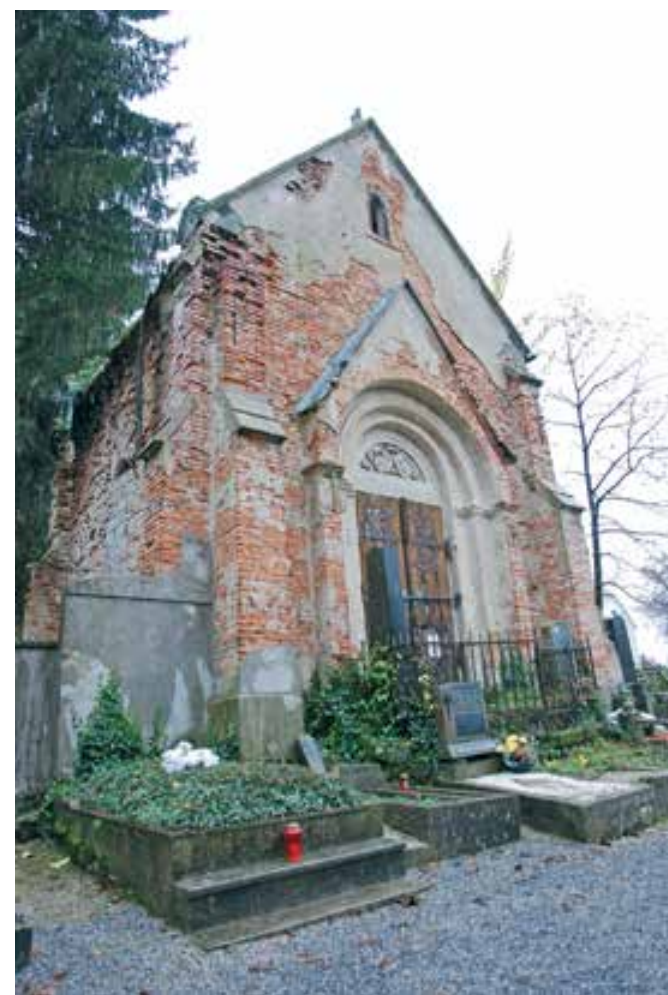
Kapela je današnji čas dočkala v katastrofalnem stanju, brez vzdrževanja dedičev ali interesa lastnika pokopališča – Župnije sv. Martina, je ni bilo mogoče ohraniti. Lunetni okras in litoželezni križani sta bila odstranjena ob prisotnosti predstavnikov ZVKDS, OE Celje, hranili naj bi ju v župnišču. To je žal vse, kar je ostalo od nekdanje veličastne kapele, postavljene v čast in spomin »nepozabni« grofici Luise. V obdobju historizma sta bili poleg omenjene grobne kapele postavljeni v Šaleški dolini še dve podobni. Obe sta bili zgrajeni v neogotskem slogu. Woschnaggova je stala na pokopališču ob cerkvi sv. Mihaela v Družmirju pri Šoštanju in je bila leta 1975 nestrokovno in nedokumentirano porušena zaradi ugrezanja ob izkopavanju premoaga. Fischerjeva stoji v severozahodnem delu Velenja, na majhni zeleni oazi, obdana s stanovanjskimi bloki. Je obnovljena in ostaja, zadnja od treh.

Velenje, grobna kapela Luise D'Harnoncour, stanje kapele pred rušitvijo (foto: U. Todosovska – Šmajdek, 2016)

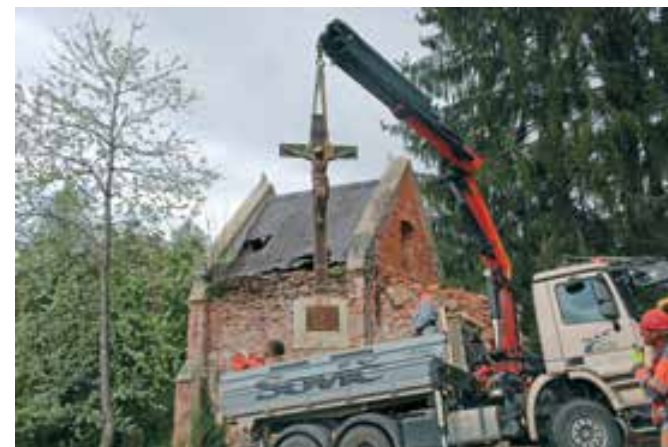
Velenje, nadzorovan dvig Križanega iz kapele Luise D'Harnoncour med rušitvijo (foto: U. Todosovska – Šmajdek, 2017)

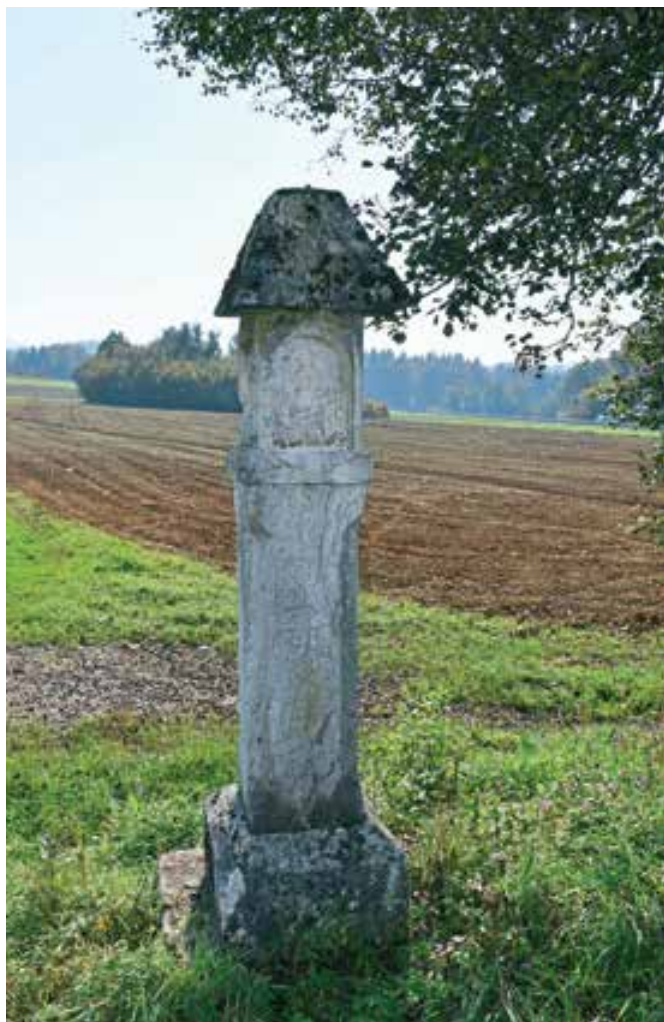
Velike Pece, znamenje pred posegom (foto: S. Ravnikar)

Tipološko znamenje uvrščamo med kamnita stebrna znamenja, ki so značilna za obdobje od poznega 15. stoletja in vse do 19. stoletja. Znamenje iz Velikih Pec je iz sivega apnenca, ima masivno kvadratno osnovo s podstavkom, na katerem je steber kvadratnega profila s posnetimi robovi na vogalih, ki na spodnjem in zgornjem delu prehajajo v živ rob. Zgornji del znamenja tvori nastavek, ki je pravokotne oblike in ga pokriva strma piramidna strešica. V osrednjem delu so plitke polkrožne niše, ki imajo komaj zaznavno vklesano obrobo. V nišah so bili ohranjeni kovinski zatiči, kar dokazuje, da so bile nekoč vanje vgrajene slike, naslikane bodisi na les ali na pločevino. Pred prenovo so bili odkriti tudi sledovi poslikav na kamnu, ki so bili na dveh poslikavah še vidni, na drugih dveh pa žal ne, vendar smo na podlagi ohranjenih terenskih zapiskov Marijana Zadnikarja in na podlagi starejših fotografij lahko določili vse štiri naslikane motive, kot tudi to, da je bil na vrhu kovinski križ.

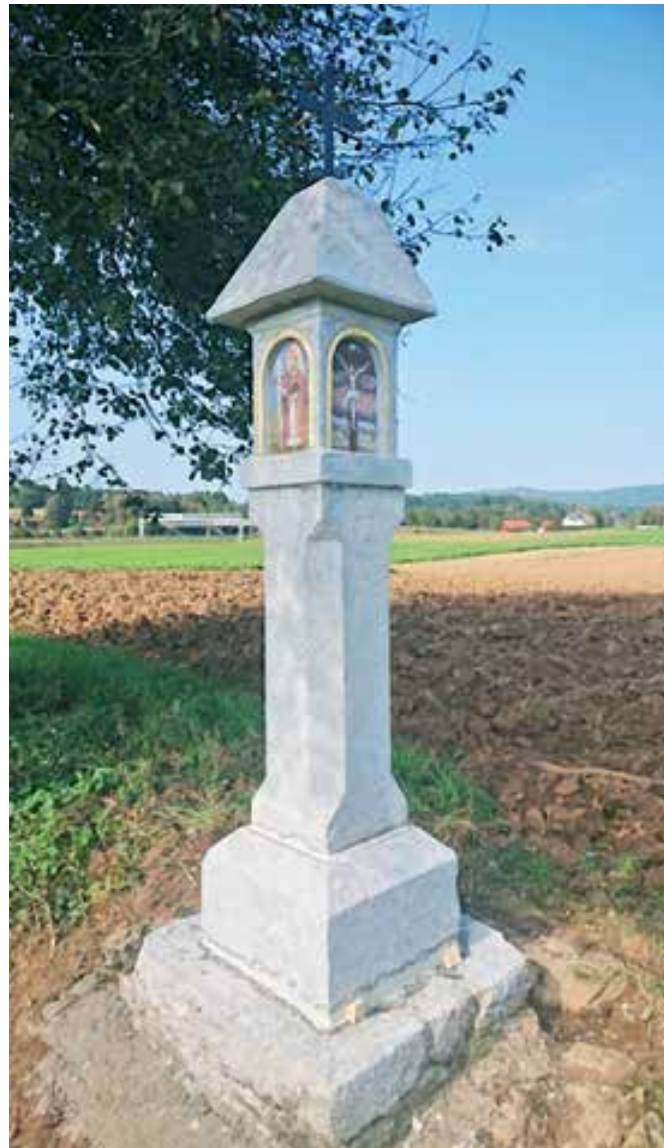
Velike Pece, znamenje po obnovi (foto: S. Ravnikar)

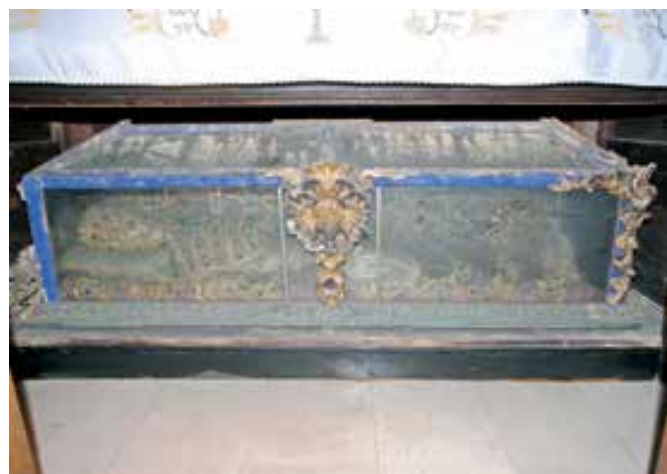
Zaradi previsoke vlage v zaprti izvotljeni oltarni menzi je precejšen del ornamentike iz relikviarija odpadel in razpadel na manjše kose. Nekaj delov ornamentike se je tudi izgubilo. Tudi polikromacija je bila zaradi vlage v slabem stanju, saj je bilo vezivo popolnoma oslabele. Velik odstotek pozlate je bil spraskan ali je skupaj s klejno-kredno osnovo odpadel. Posrebreni deli so oksidirali in počrneli. Tudi pozlata je potemnela na predelih, kjer stiki posrebitve s pozlato niso bili natančni. Zaradi omenjenih poškodb, poskusnega utrjevanja in prostora, v katerega se umetnina vrača, smo se po posvetovanju s strokovnimi sodelavci in odgovornim konservatorjem OE odločili, da se pozlata in posrebitve v celoti rekonstruirata, saj bo le tako zagotovljena trajnost umetnine za daljše časovno obdobje. Z vodnimi obkladki smo odstranili preostalo polikromacijo. Sledilo je čiščenje prahu in umazanije s hrbitišča in notranjosti s čopiči in sesalnikom, nato še z bazično vodno raztopino. Očistili in zaščitili smo tudi stekla. Dezinfekcijo lesenih delov smo izvedli

Videm pri Ptuj, cerkev sv. Vida, relikviarij sv. Donata pred posegom (foto: M. Klinc)

z mikrovalovnim žarčenjem s segrevanjem do temperature lesa 60 °C. Les smo dalj časa izpostavljali mikrovalovom, kot je za zatiranje lesnih škodljivcev potrebno, z namenom izsušitve lesa na 12-odstotno vlažnost, z minimalnimi deformacijami. Za preventivno zaščito smo hrbitišče in dno relikviarija premazali z isekticidno-fungicidnim sredstvom Borosol. Razpadlo ornamentiko smo v več fazah zlepili v celoto s klejem. Na oslabiljenih in poškodovanih delih smo les utrdili s postopnim nanašanjem 20-odstotne raztopine smole Paraloid B72, raztopljen v toluenu, in ga domodelirali z epoksidnim kitom Araldit SV in HV 427. Rekonstrukcijo manjkajočih delov v obsegu okrog 20 % smo izrezbarili iz lipovega lesa, lepljenega s klejem. Rekonstrukcijo polikromacije pa smo izvedli s klejno-kredno podlogo in jo sijajno pozlatili/posrebrili na jajčni poliment, medtem ko smo ogrodje pozlatili z oljnim mikstionom. Polikromirane dele smo zaradi možnosti dotikanja relikviarija zaščitili z dvema nanosoma zapon laka. V nasprotju z zunanostjo je bila notranjost relikviarija v stabilnem stanju. Celotna površina relikvije je bila zelo prašna, tako da sta tkanina in okrasje izgubila lesk. Na nekaterih mestih kovinskih žic je bila na

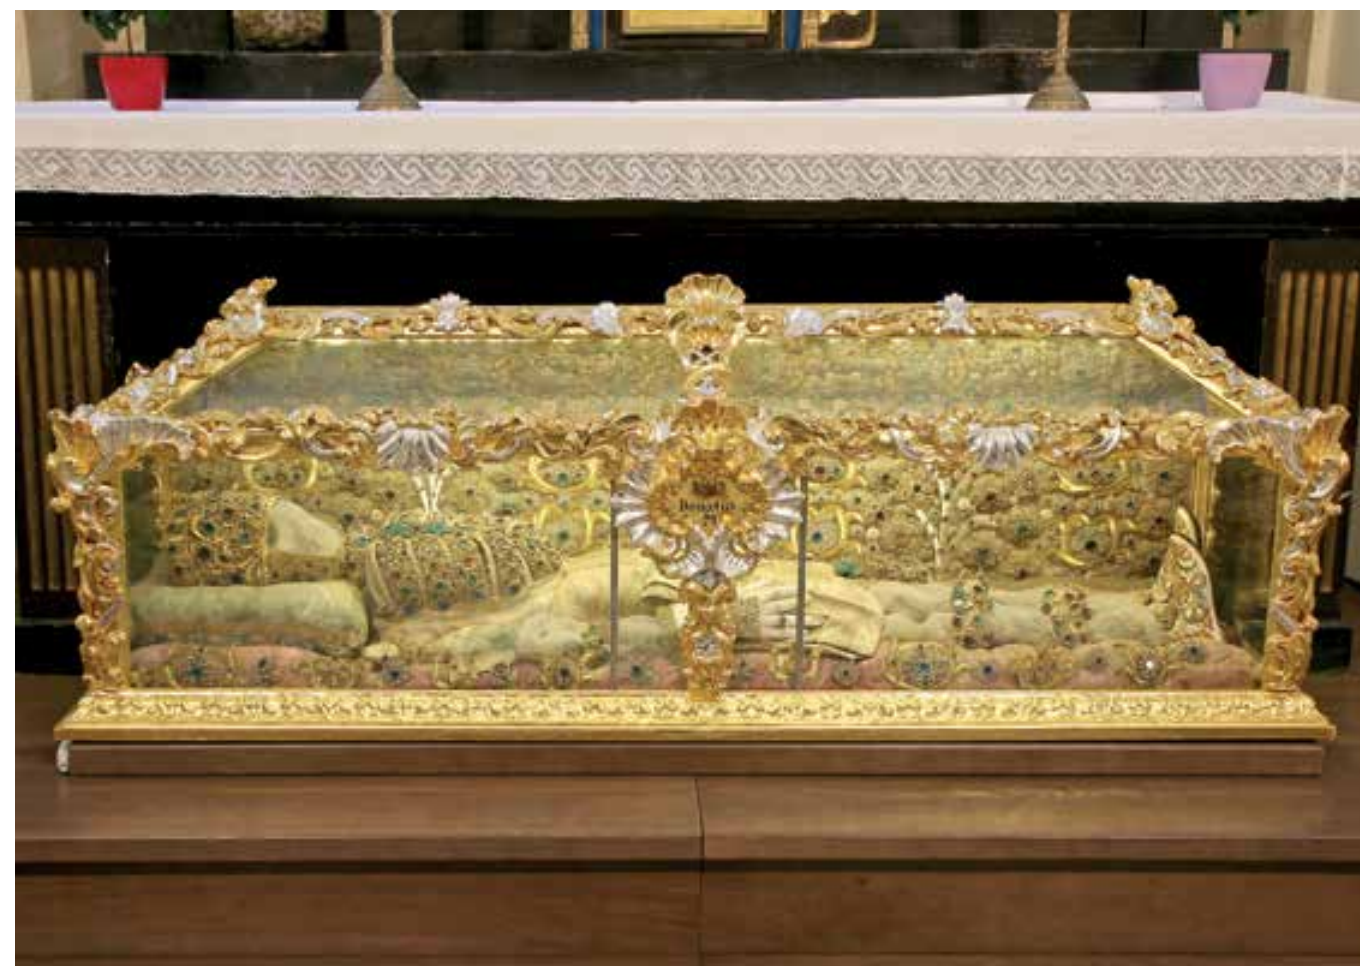
Videm pri Ptuj, cerkev sv. Vida, relikviarij sv. Donata po posegu (foto: M. Klinc)

Relikviarij smo sestavili in vrnili na lokacijo junija 2019. Umetnini smo s konservatorsko-restavratorskim posegom vrnili estetsko in sakralno funkcijo ter ji skupaj s spremembo lokacije – relikviarij smo prestavili iz zaprtega vlažnega prostora pod oltarjem pred oltar – zagotovili trdnost in trajnost originalnih substanc.

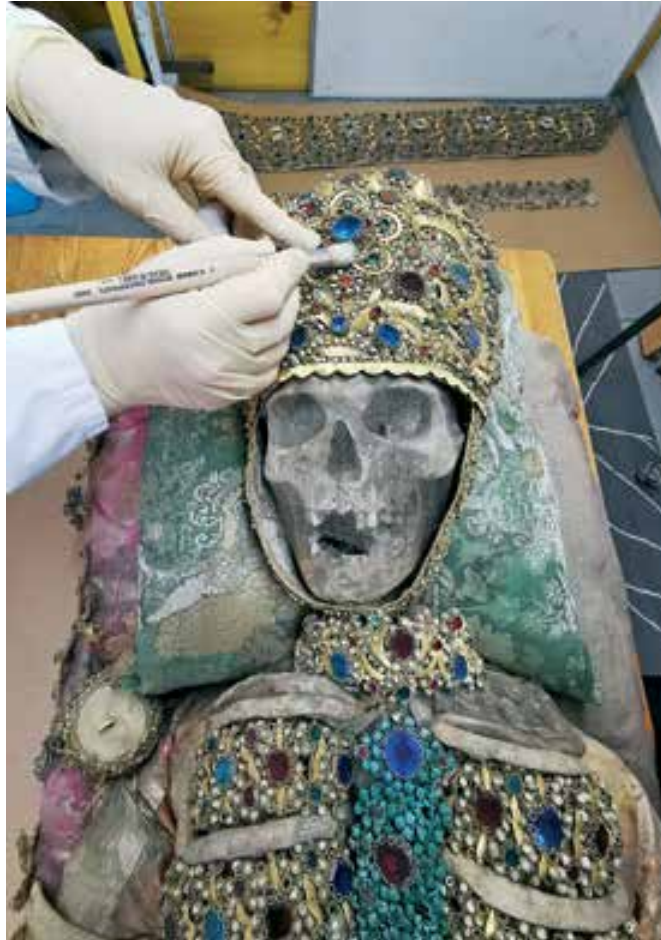
Videm pri Ptujju, cerkev sv. Vida, čiščenje površine z mešanico etilnega alkohola in deionizirane vode (foto: Eva Ilc)

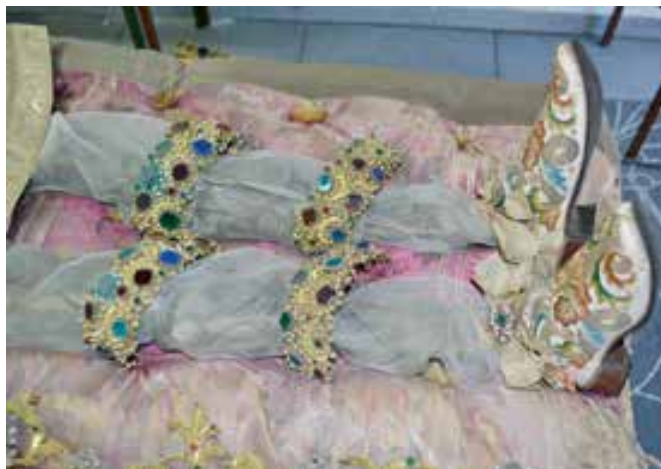
Videm pri Ptujju, cerkev sv. Vida, spodnji del relikvije po konserviranju (foto: Eva Ilc)

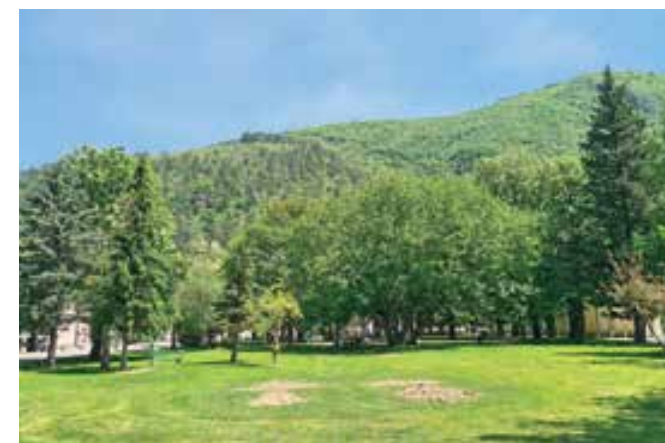
Vipava, park Lanthierijeve graščine, stanje pred prenovo (foto: M. Lah)

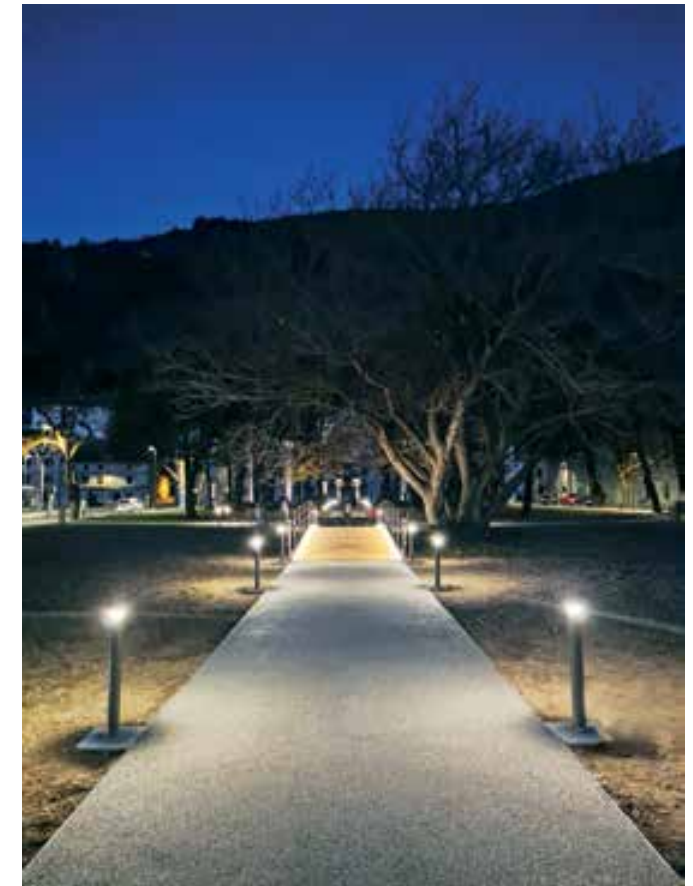
Vipava, park Lanthierijeve graščine, stanje po prvi fazi prenove (foto: M. Lah)

Prva faza prenove je zaradi različnih vzrokov vzpostavila le baročno os in tako dopolnjuje novo baročno podobo graščinskega kompleksa. Naslednje faze prenove bodo dopolnjevale baročno zasnovo.

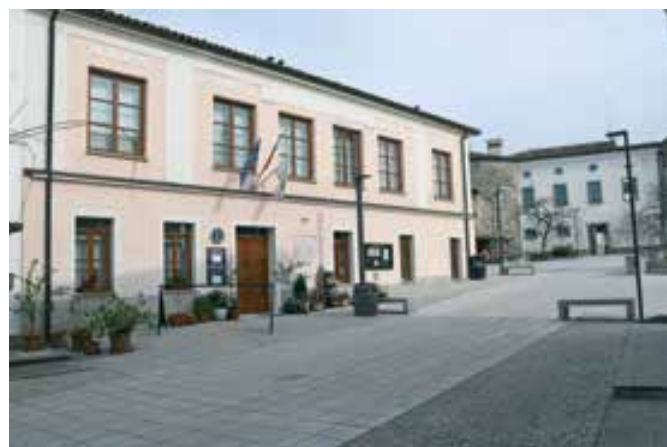
Vipavski Križ 8, pogled na objekt z vgrajenim novim stavbnim pohištvom (foto: Andrejka Ščukovt, 2020)

organizacije. Danes so v objektu sedež Krajevne skupnosti, Galerija Vipavski Križ in trgovina z lokalnimi proizvodi. Objekt je enonadstropen, pokriva ga korčna dvokapnica, odprtine na glavni fasadi so razporejene v oseh, glavno fasado, ki je bila recentno prebeljena po zavodski barvni študiji, krasi v ometu izdelan geometrijski vzorec. Dotrajano stavbno pohištvo, lesena okna in glavna vhodna vrata pa so bili v letu 2019 zamenjani z novimi, izdelanimi po vzoru tistih iz lokalnega okolja. Okna in vrata je izdelalo Mizarstvo Bratina, Cesta pri Ajdovščini.

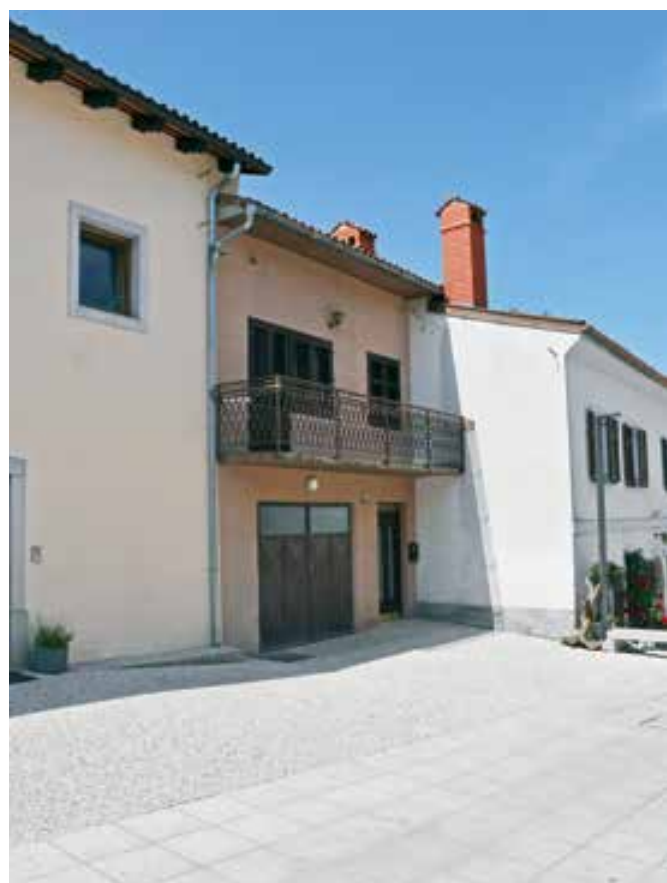
Vipavski Križ, hiša št. 15a, stanje pred prenovo (foto: A. Ščukovt, 2018)

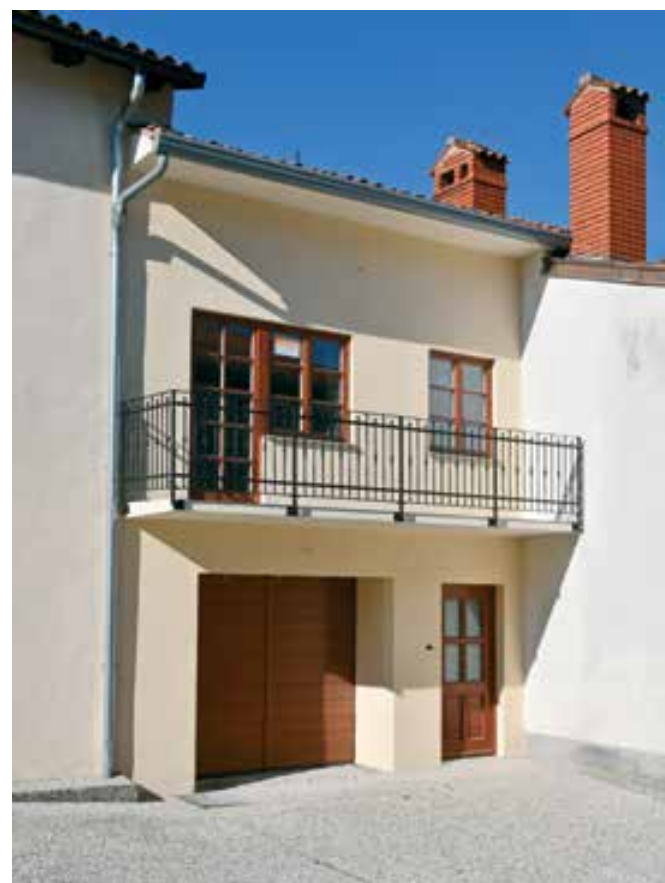
Vipavski Križ, hiša št. 15a, stanje po prenovi (foto: A. Ščukovt, 2021)

potekala v letih 2019 in 2020, je nova lastnica funkcionalno preuredila notranje prostore v nadstropju in na podstrešju. Zamenjano je bilo stavbno pohištvo, lokovski kovač je izdelal novo balkonsko ograjo, saniran je bil fasadni omet, tako da se je ostrugal nanos, t. i. ježek. Dela so se zaključila s slikanjem glavne fasade na podlagi zavodske barvne študije.

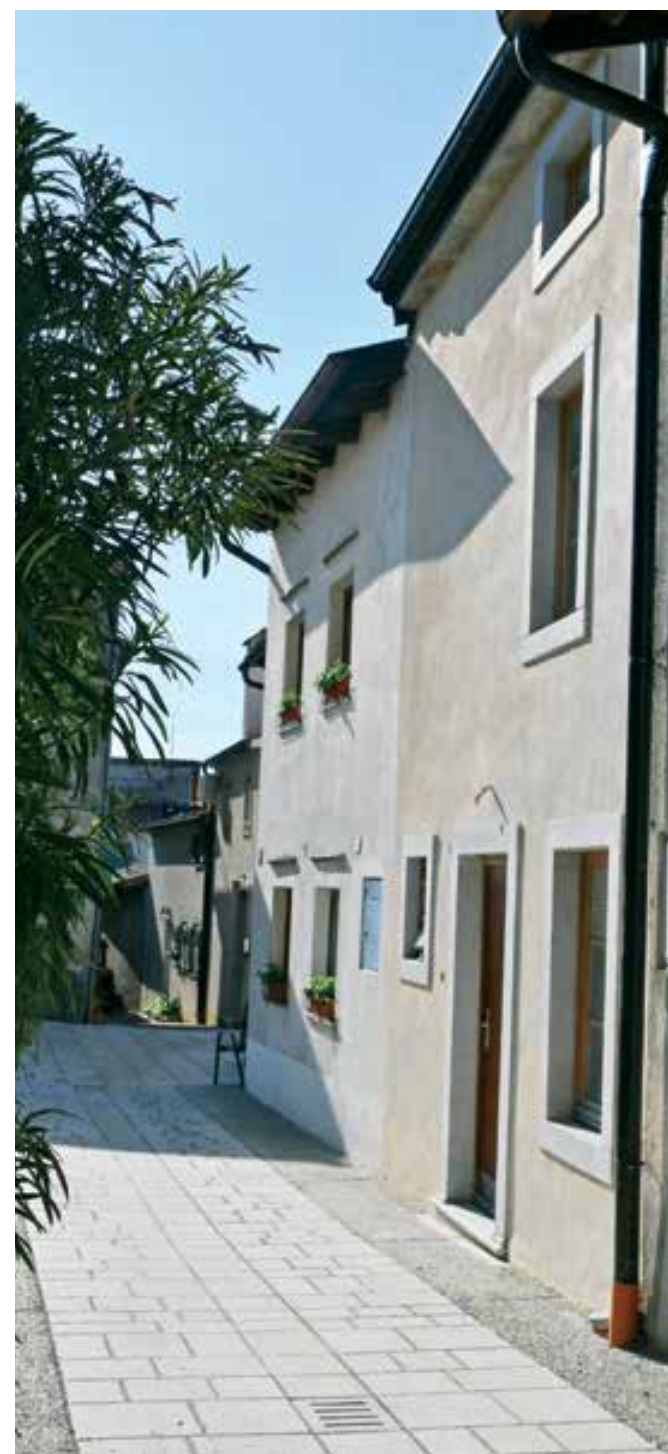
Vipavski Križ, hiša št. 34, stanje po prenovi (foto: A. Ščukovt, 2021)

Hiša Vipavski križ 34 stoji v drugi gasi stavbnega niza tabornega dela naselja. Glede na najstarejšo poselitev v tem prostoru smo se pri določanju starosti hiše oprli na analogijo s sosednjimi objekti. Stavbo s hišno št. 34 so v šestdesetih letih 20. stoletja tako temeljito predelali, da ni imela več niti osnovnih oblikovnih elementov, ki bi bili značilni za obravnavani prostor. Zato je bil pomemben podatek za določanje njene starosti dokumentirana ustna informacija, da je pred adaptacijo v šestdesetih letih 20. stoletja stal na južni fasadi izbočen zidec. Ker je izbočenost ostenja značilnost gradnje v 16. stoletju in ker hišo primerjamo s celotnim stavbnim nizom v taboru, sklepamo, da morda izhajajo stavbne zasnove hiše že iz 15. ali najkasneje 16. stoletja. Ker je adaptacija hiše sredi 20. stoletja s posegi v notranjosti stavbe in na fasadah uničila in prekrila stavbne elemente oz. detajle, ki bi omogočili verodostojno obnovo hiše, ki je potekala med letoma 2016 in 2020, so bili ob prenovi upoštevani obstoječi gabariti ter elementi in materiali, ki so tipični za primorsko stavbarstvo.

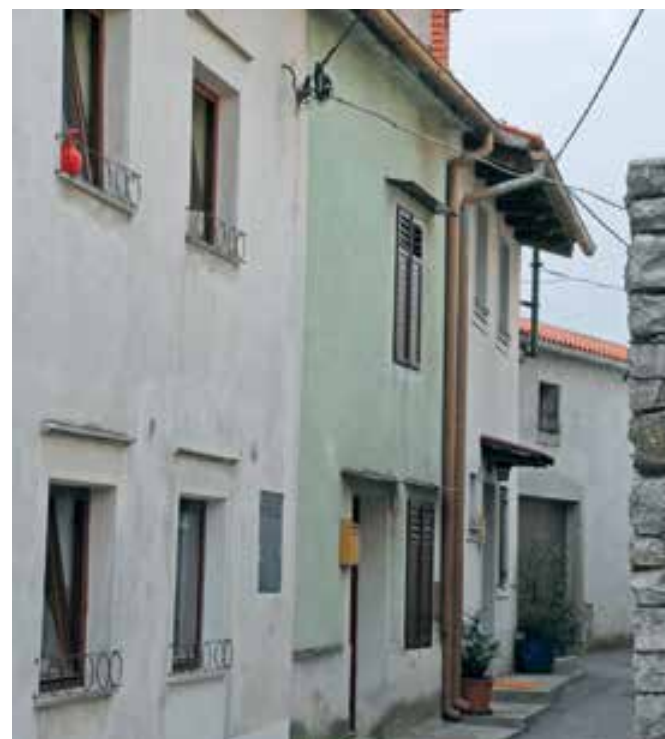
Vipavski Križ, hiša št. 34, stanje pred prenovo (foto: A. Ščukovt, 2016)

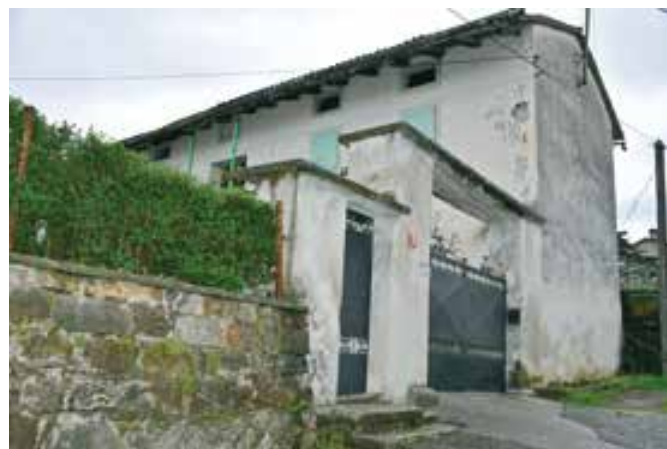
Zaprto domačijo Vipolže 53 – po izročilu naj bi bil znotraj ograjenega dvorišča najprej nunski samostan – sestavljajo trije raščeni objekti v obliki črke U. Vhod na domačijo predstavlja zidan porton. Na dvorišču stoji še vodnjak, prenovljen leta 1909. V francijskejskem katastru je domačija zamejena v obliki narobe obrnjene črke L. Kot zadnja je bila stanovanjskemu in gospodarskemu objektu v prvi polovici 20. stoletja dodana še odprta lopa. Objekti so zgrajeni iz kamnitih gradnikov in opeke, stropi so leseni in obiti s trstiko ter ometani. Strešno konstrukcijo pokrivajo korci. Fasade oblikujejo kamniti okenski elementi in portali ter gank in zunanje stopnišče. Objekti so v solidnem gradbenem stanju. Le na zahodni strani stanovanjske hiše je v slabšem gradbenem stanju dozidani del, zato so nad pritličjem načrtovane armiranobetonske stropne plošče.

Vipolže, domačija Vipolže 53, stanje pred obnovo (foto: A. Ščukovt, 2018)

Nova lastnika domačije sta si v severnem traktu uredila stanovanje, vzhodni del pa bosta namenila turistični dejavnosti. Zato sta obnovitvena dela pričela v vzhodnem traktu. Zaradi potresnega območja je bilo treba na stenah izvesti horizontalne vezi, izdelati novo strešno konstrukcijo, streho toplotno izolirati in jo pokriti s korčno kritino. Obstoječi balkon je bil utrjen s konzolno armiranobetonsko ploščo, lesena ograja pa je bila ojačena z lesenimi sohami, ki so pritrjene na strešni napušč. Ob prenovi je bil v eni od sob v nadstropju tudi rekonstruiran kamin.

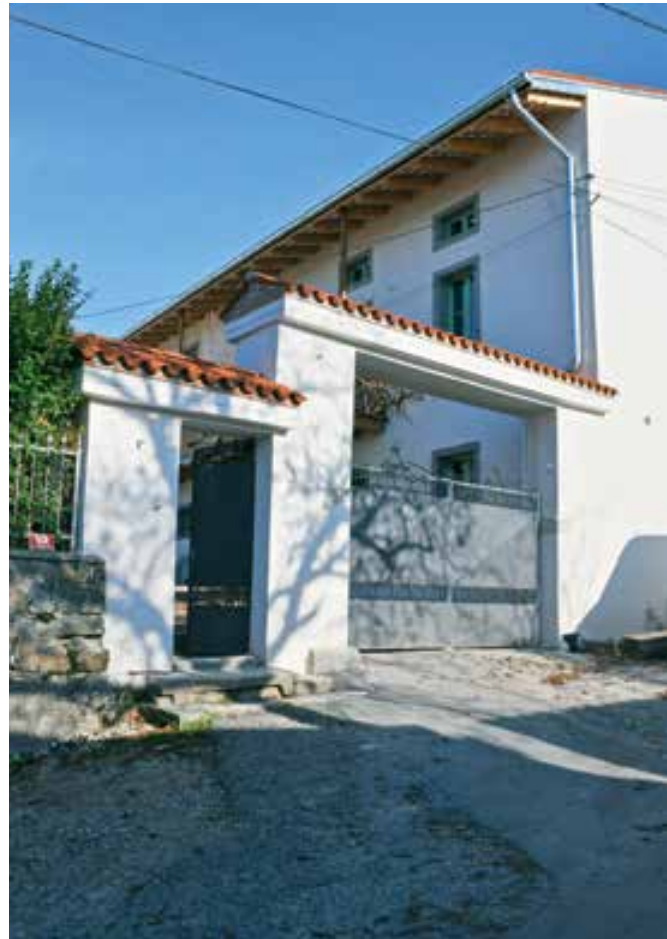
Vipolže, domačija Vipolže 53, porton, stanje po obnovi (foto: A. Ščukovt, 2019)

Celovito načrtovana obnova objektov poteka v treh fazah. V prvi fazi je bil poleg vzhodnega trakta urejen še dostop na dvorišče, ki ga vzporedno s cesto zamejuje zid iz prve polovice 20. stoletja. Obnovitvena dela je prevzelo podjetje Zidarstvo Žbogar z Banjšic.

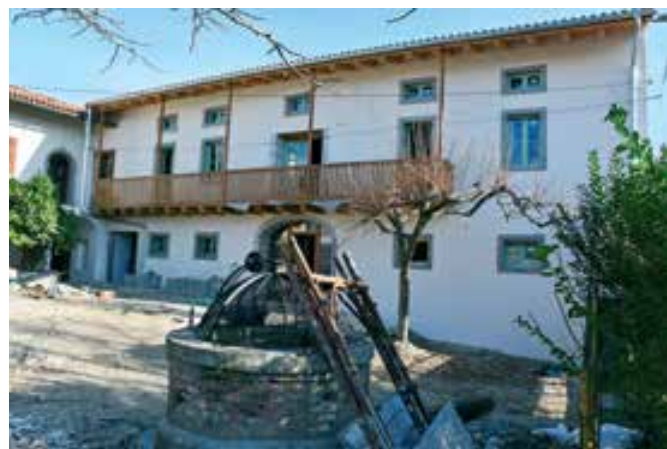
Vipolže, domačija Vipolže 53, vzhodni trakt po obnovi (foto: A. Ščukovt, 2019)

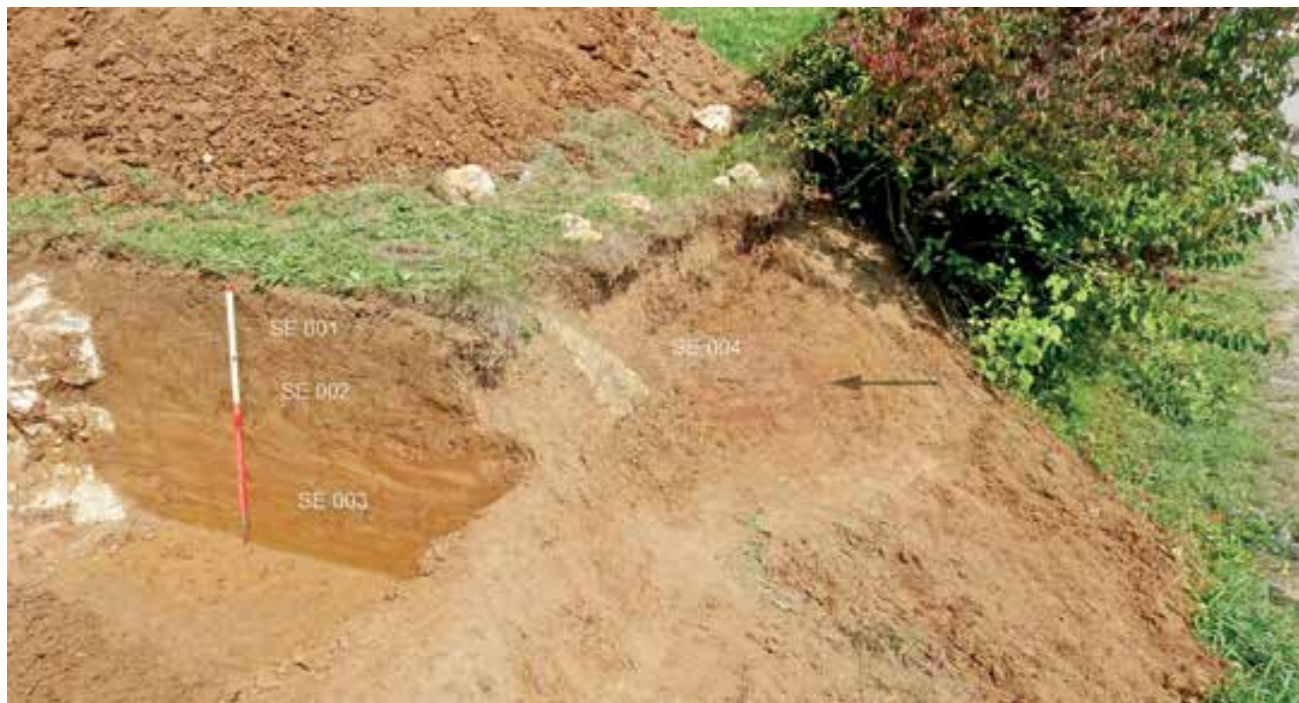
Vir pri Stični, arheološko najdišče Kojina, rdeče prežgana tla (SE 004) na pobočju severnega profila izkopa ob cesti (foto: T. Fabec)

tla ne nastanejo zlahka, ker niso odvisna od količine lesa in časa kurjenja. Pri izgorevanju lesa namreč nastaja pepel, ki se kmalu začne odlagati na tla in deluje kot odlična izolacija, ki preprečuje segrevanje tal. Globoko prežgana tla se na primer doseže z večkratnim kurjenjem na istem mestu pod pogojem, da je bil pred tem pepel s tal odstranjen (namenoma ali pa zaradi naravnih dejavnikov, npr. vetrne erozije ali meteorskega izpiranja). Možno je, da se je v našem primeru dogajalo prav to: ob določenih trenutkih so na tem mestu kurili ogenj in pepel vsakič odstranili. Razloge za to bi lahko videli v povezavi s skupino zgodnjehalštatskih žganih grobov iz približno 50 m oddaljene parc. št. 720/57, k. o. Stična, kjer so sežgane ostanke pokojnikov shranjevali v lončene žare (slika 1: 4). Vendar velikost našega kurišča take razlage ne podpira, saj je za sežig trupla potreben veliko večji ogenj, kot ga kaže obseg prežganih tal SE 004.

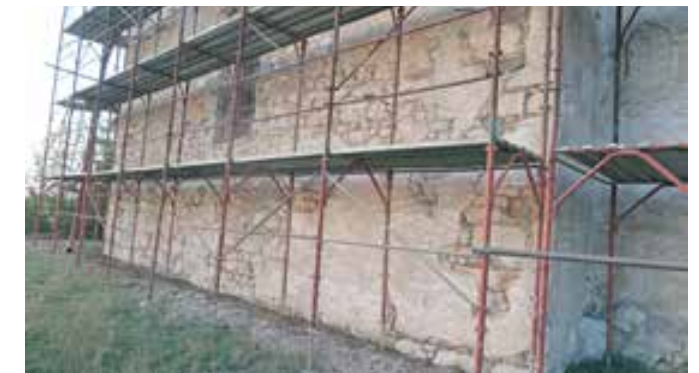
Po postavitvi odrov je izvajalec skupaj z odgovorno konservatoriko-restavratoriko pregledal fasade in določil dele ometov, ki jih je treba zaradi neprimerne izvedbe

Vitovlje, cerkev sv. Petra, južna fasada ladje po odstranitvi dotrajanih ometov (foto: Klavdij Zalar)

Nato smo odstranili vse poškodovane omete in močno votle površine brez oprijema z zidano strukturo zidov. Površino smo oprali z vodo s kontroliranim pritiskom. Na mesta, kjer je bil omet odstranjen, smo nanесли hrapav nabrizgan omet na osnovi hidravličnega apna. Poškodbe v zidavi smo pozidali z lokalnim kamnom in apneno malto. Apneni omet je nanesen v več tanjših slojih, odvisno od potrebne debeline. Zadnji sloj je površinsko obdelan in prilagojen videzu ohranjenih originalnih ometov. Površina zaobljenega napušča je armirana z rabitz mrežico. Originalni ometi so pokitani in lokalno injektirani z apneno maso. Fasada je bila nato prepleskana z apnenim

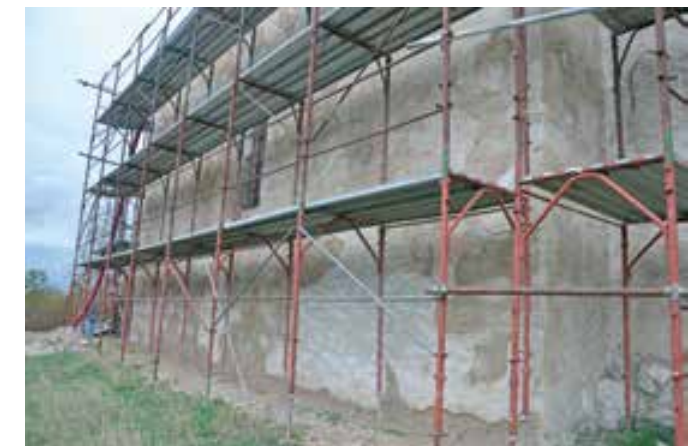
Vitovlje, cerkev sv. Petra, južna fasada ladje po izvedbi rekonstrukcije ometov (foto: M. Osojnik)

oz. dotrajanosti odstraniti. Najprej so bili odstranjeni vsi cementni ometi. Ti so namreč zelo pogosto narejeni iz neustreznih materialov, ki nase vežejo veliko vlage, izločajo škodljive soli in tako škodijo poslikavam v notranjščini.

beležem. Kamniti portal je bil očiščen z nežnim peskanjem, poškodbe so bile pokitane z reparaturno maso za kamen, razpoka preklade je bila zalita z epoksidno smolo. Kamnitega reliefa nad portalom ni bilo treba restavrirati (Klavdij Zalar, Poročilo o opravljenih konservatorsko-restavratorskih posegih: Vitovlje – cerkev sv. Petra (fasada ladje), 15. 3. 2020). Dela so poleg zastavljenega cilja obnove fasade ladje zajemala tudi obnovo oken, okenskih mrež in polic. Obnova zunanjsčine ladje je bila s tem v celoti zaključena.

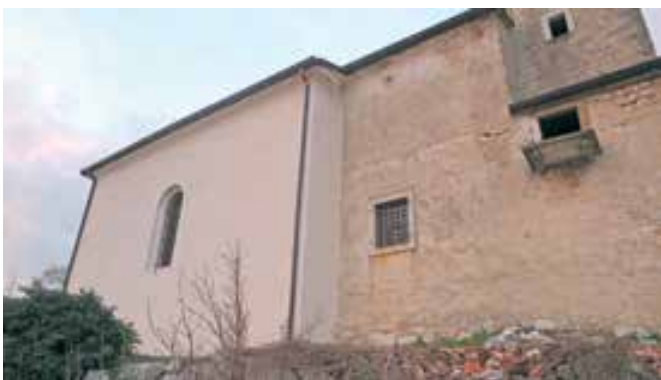
Vitovlje, cerkev sv. Petra, južna fasada cerkve po obnovi (foto: Klavdij Zalar)

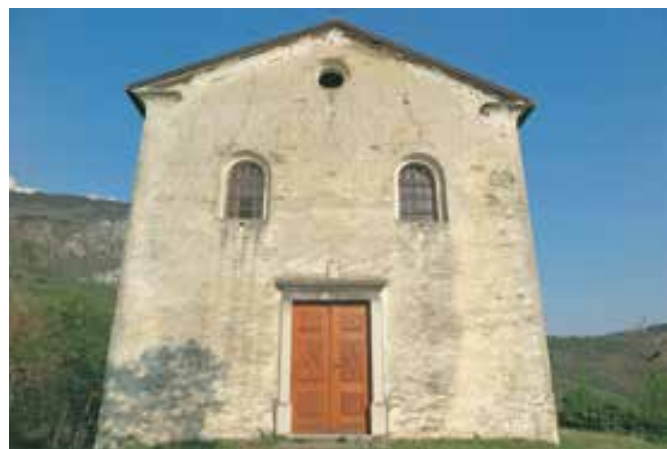
Vitovlje, cerkev sv. Petra, zahodna fasada cerkve pred obnovo (foto: Klavdij Zalar)

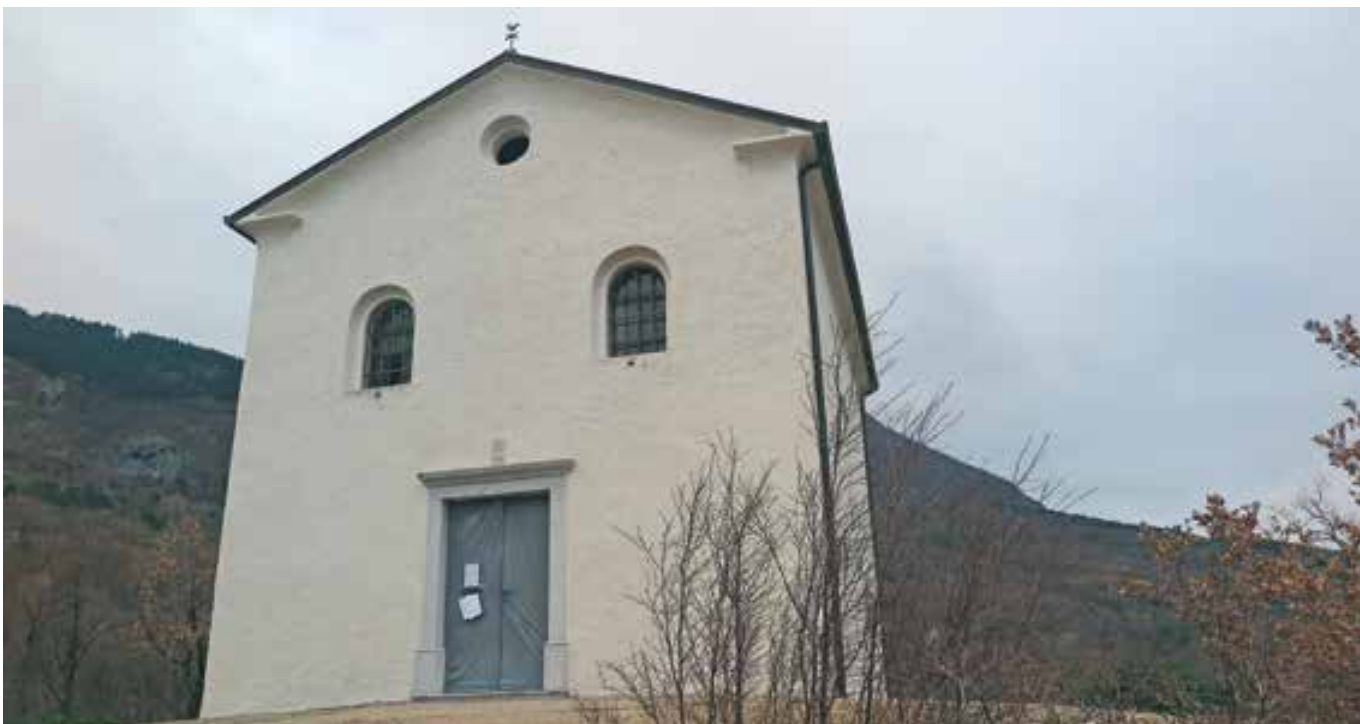
Vitovlje, cerkev sv. Petra, zahodna fasada cerkve po obnovi (foto: Klavdij Zalar)

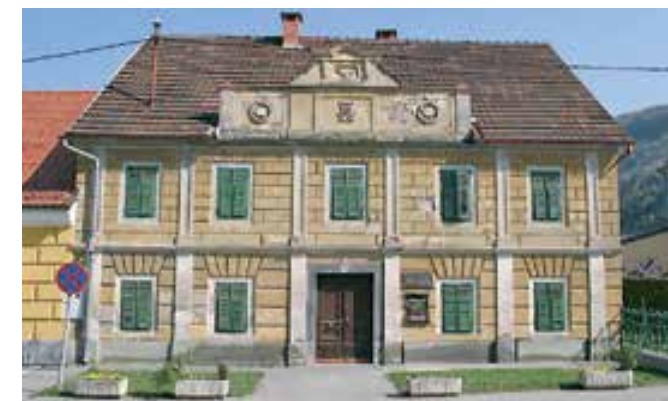
Vransko, hiša Vransko 25 pred posegi (foto: N. Podkrižnik, 2017)

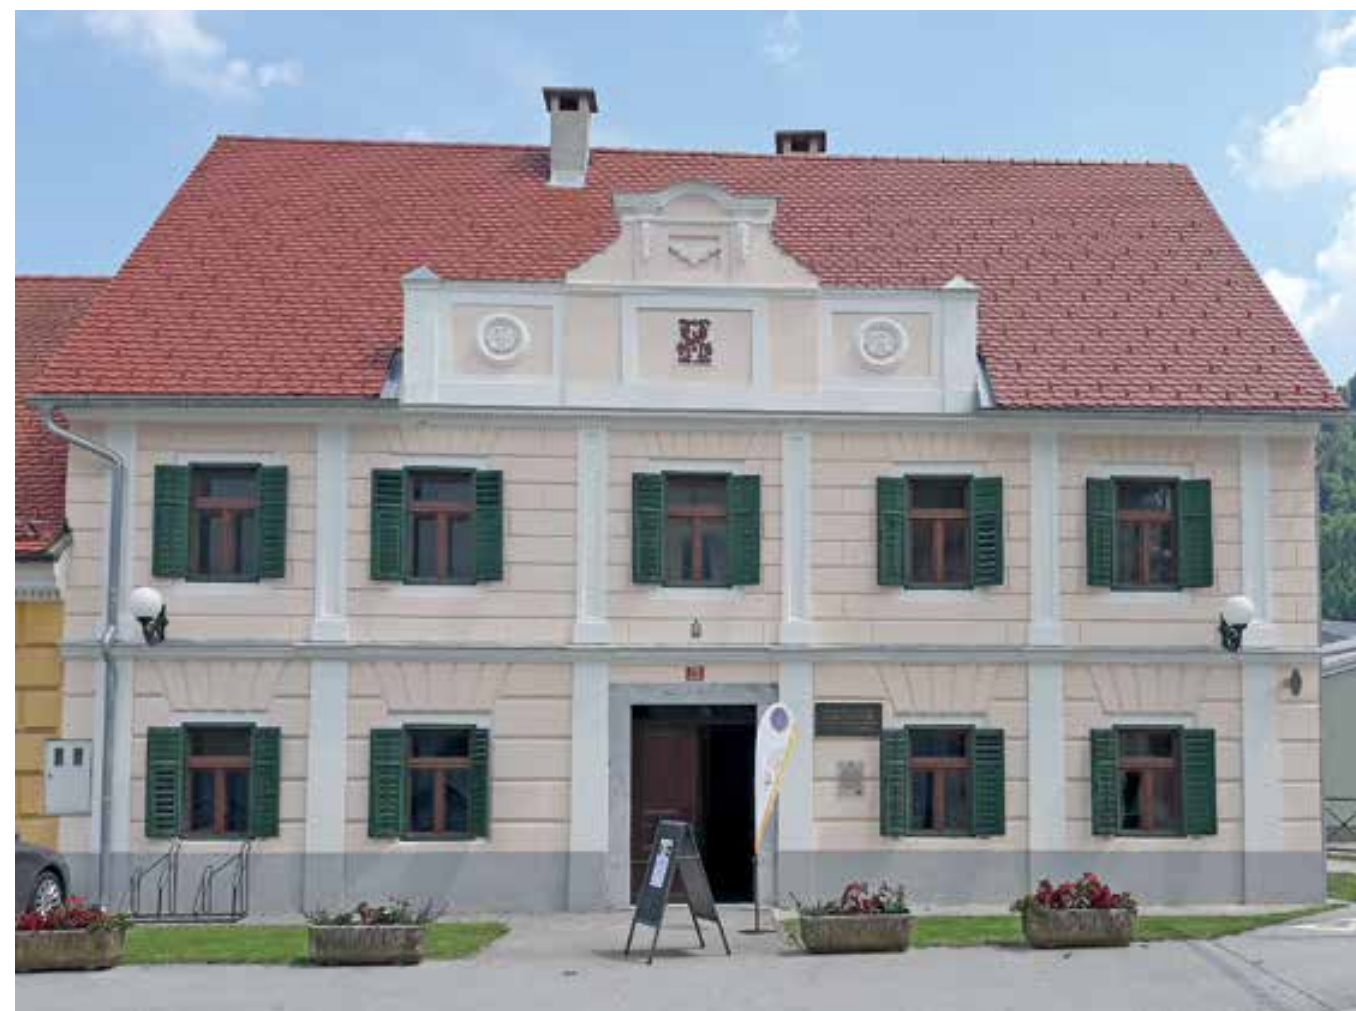
Vransko, hiša Vransko 25, stanje objekta po prenovi (foto: N. Podkrižnik, 2020)

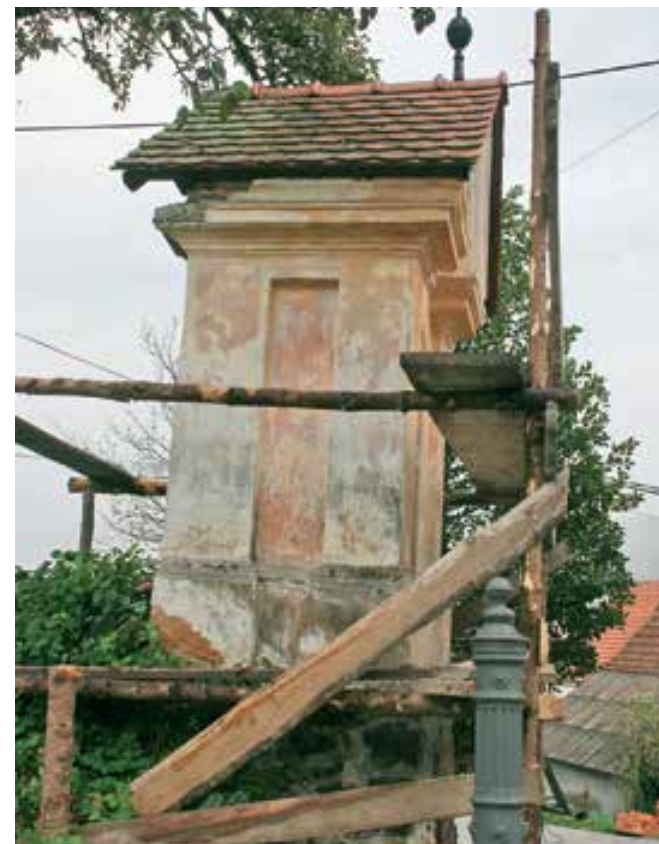
Pred pričetkom del smo objekt sondirali, opravili tehnični posnetek obstoječega stanja in pripravili idejno skico za vgradnjo novih vrat vodnjaka. Za slikanje fasad je bila narejena barvna študija. Z znamenja so bili ostrugani recentni beleži. V ometu poškodovani okrasni elementi, odkrušeni deli profiliranega strešnega venca, baza polkrožno

Zakriž, znamenje pred obnovo (foto: A. Ščukovt, 2018)

zaključene niše, trikorno čelo itd. so sanirani. V spodnjem delu kapelice smo ohranili originalno pozidavo v kamnu. V kulturnovarstvenih pogojih je bilo tudi zahtevano, naj se zadnja fasada izvede z grobim ometom, na podlagi predhodnega izpiranja zidu in zapolnitve z apneno malto, vendar je ta stran kapelice ostala neometana z vidno kamnito gradnjo. Očiščen je bil še kovinski križ in prebarvan v sivo črni barvi. Plastiko sv. Antona Padovanskega je lastnik dal restavrirati.
