Varstvo spomenikov poročila

55–56

Zavod za varstvo
kulturne dediščine Slovenije

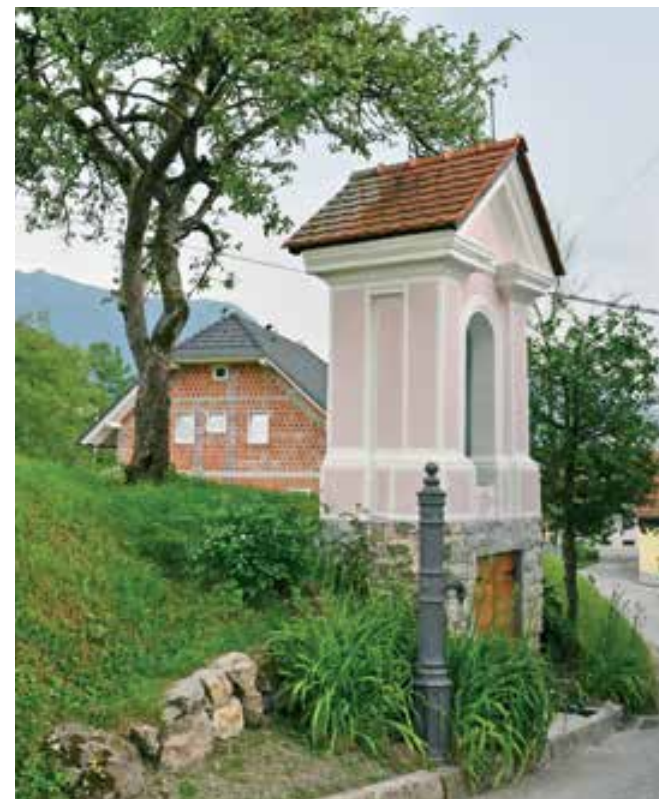
Zakriž, znamenje po obnovi (foto: A. Ščukovt, 2019)

zaključene niše, trikorno čelo itd. so sanirani. V spodnjem delu kapelice smo ohranili originalno pozidavo v kamnu. V kulturnovarstvenih pogojih je bilo tudi zahtevano, naj se zadnja fasada izvede z grobim ometom, na podlagi predhodnega izpiranja zidu in zapolnitve z apneno malto, vendar je ta stran kapelice ostala neometana z vidno kamnito gradnjo. Očiščen je bil še kovinski križ in prebarvan v sivo črni barvi. Plastiko sv. Antona Padovanskega je lastnik dal restavrirati.

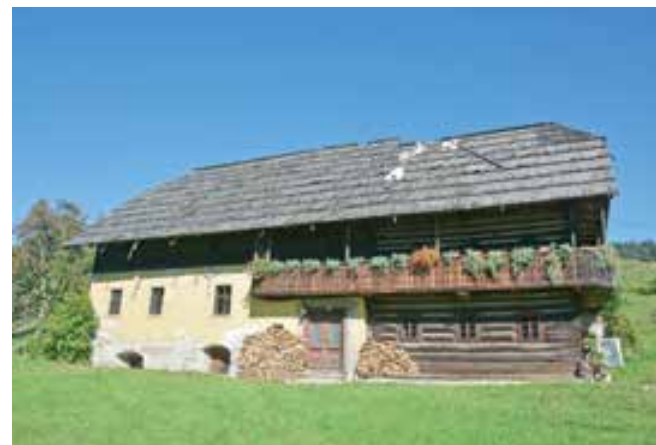
Hiša Zavodnje 69, streha s skodlami pred obnovo (foto: B. Hostnik, 2018)

V decembru 2017 je lastnik domačije obvestil ZVKDS, da je bila streha, krita s skodlami, močno poškodovana v neurju. Škoda je bila vpisana v sistem Ajda, saj je bilo močno neurje kvalificirano kot naravna nesreča. Postopek pridobitve interventnih sredstev v primeru naravne nesreče je vodil Restavratorski center oz. strokovni sodelavec Igor Peršolja, ki je v letu 2018 tudi poskrbel, da je bila poškodovana streha delno prekrita s cerado, saj interventna sredstva še niso bila odobrena. V januarju 2019 pa je izdelal elaborat z oceno restavratorske obnove škode. Interventna sredstva so bila odobrena jeseni 2019. Izbrani izvajalec za polaganje strešne kritine je bil Peter Kos iz Koroške. Streha je bila v celoti ponovno prekrita z impregniranimi smrekovimi skodlami, položenimi identično, kakor je bilo pred poškodbo. Ročno tesani žlebovi so bili nameščeni na kljuge iz vej. Potek del je nadziral Igor Peršolja.

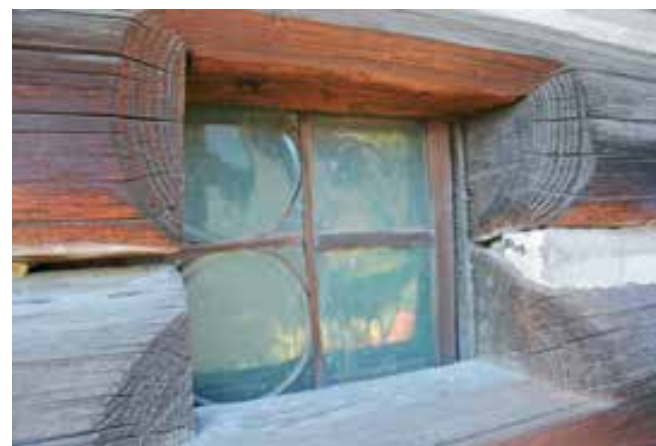
Delno lesena, delno zidana nadstropna hiša ima ohranjeno zunanjo podobo in notranjo zasnovo. Levi del hiše je delno podkleten in zidan iz kamna tudi v nadstropju ter v celoti ometan. V desnem pritličnem in nadstropnem delu pa je hiša zgrajena iz polkrožnih brun, vezanih na lastovičji rep. Južno fasado na lesenem delu v nadstropju skoraj v celoti opasuje lesen pohodni bank. Skodlasta streha s čopi je na severni strani lomljena v T. V franciscejskem katastru iz leta 1825 je hiša jasno vrisana, na Prvih vojaških kartah (1784–1785) pa je zaris nedoločljiv, kljub temu da je na prečnem tramu v pritličju in nadstropju jasno vrezana letnica 1736. Nekdanja črna kuhinja v pritličju ima visok banjast obok, ki sega v nadstropje, ter ohranjen zidan štedilnik. Delno je ohranjena notranja oprema. Poleg zanimive nivojsko razgibane notranje zasnove so posebnost hiše okna. V nadstropju je ohranjenih šest malih oken na smuk, ki so predeljena na štiri polja, vanje pa je vstavljeno steklo. Originalno zasteklitev ima ohranjeno samo še polovica okna na vzhodni strani hiše. Pihano in ročno valjano steklo so v okvir drsnega okenskega krila vgradili s fino klanimi lesenimi okvirčki kot nadomestilo svinčenega ogrodja (ki je bil v uporabi pri zastekljevanju cerkvenih oken).

Hiša Zavodnje 69, okno s pihanim in ročno valjanim steklom z lesenimi okvirčki (foto: B. Hostnik, 2018)

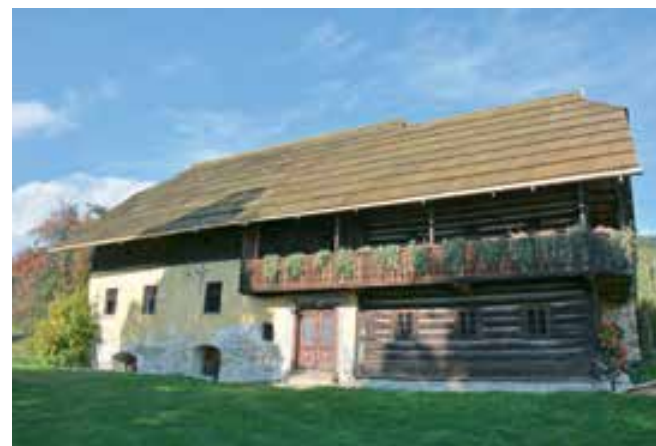
Hiša Zavodnje 69 po končani obnovi strehe (foto: B. Hostnik, 2019)

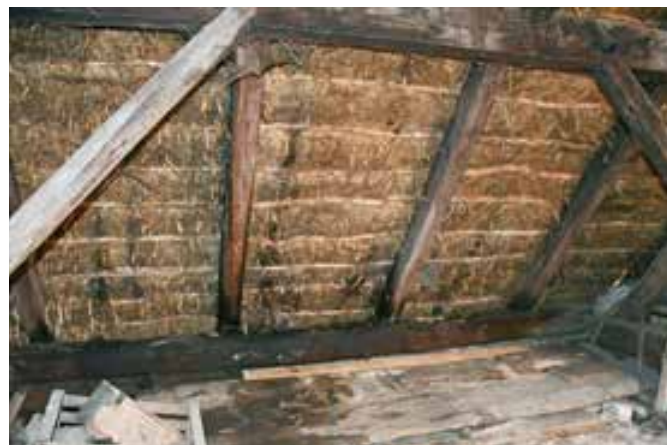
Območje dotrajane slame z zamakanjem na podstrešju Možinotove kašče (foto: A. Ščukovt, 2019)

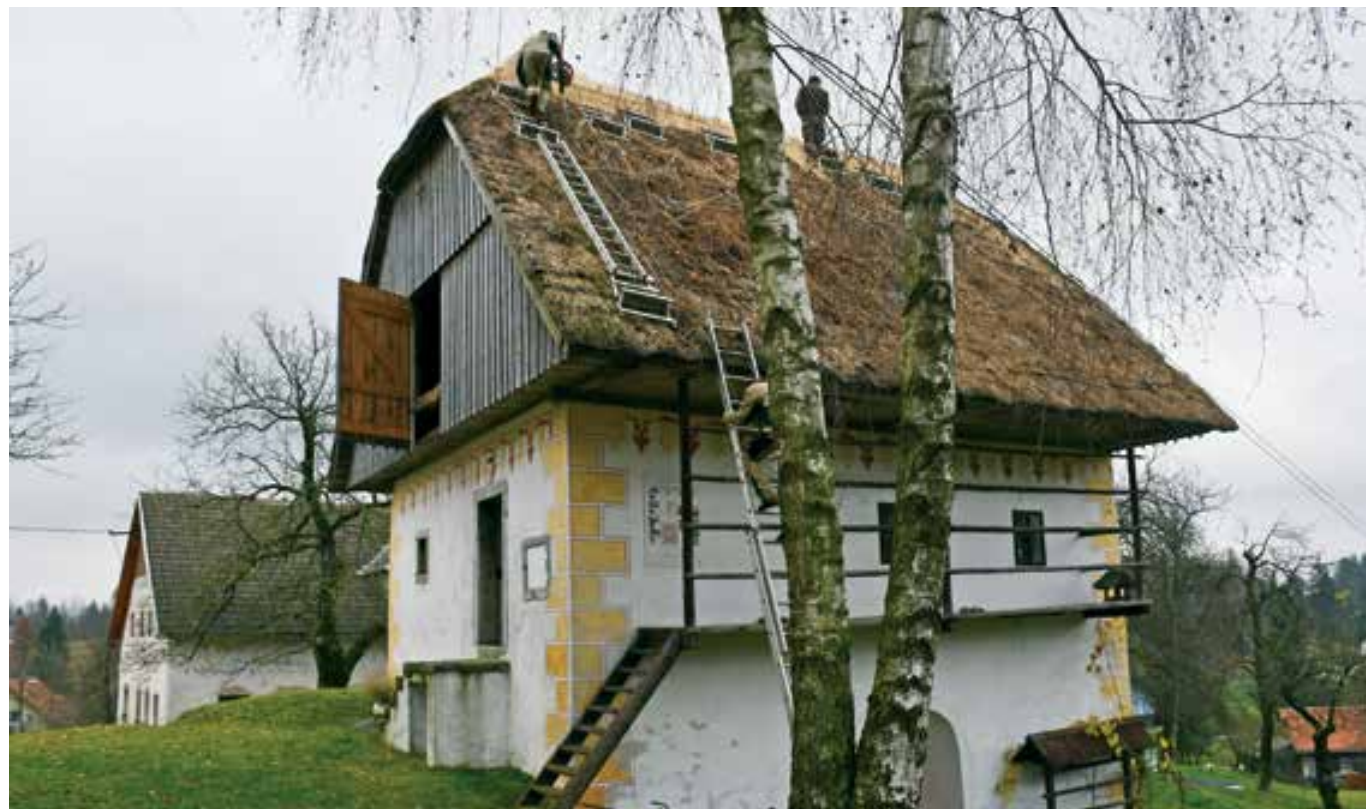
Zavrtec, slamokrovca pri sanaciji slamnate kritine Možinotove kašče (foto: A. Ščukovt, 2019)

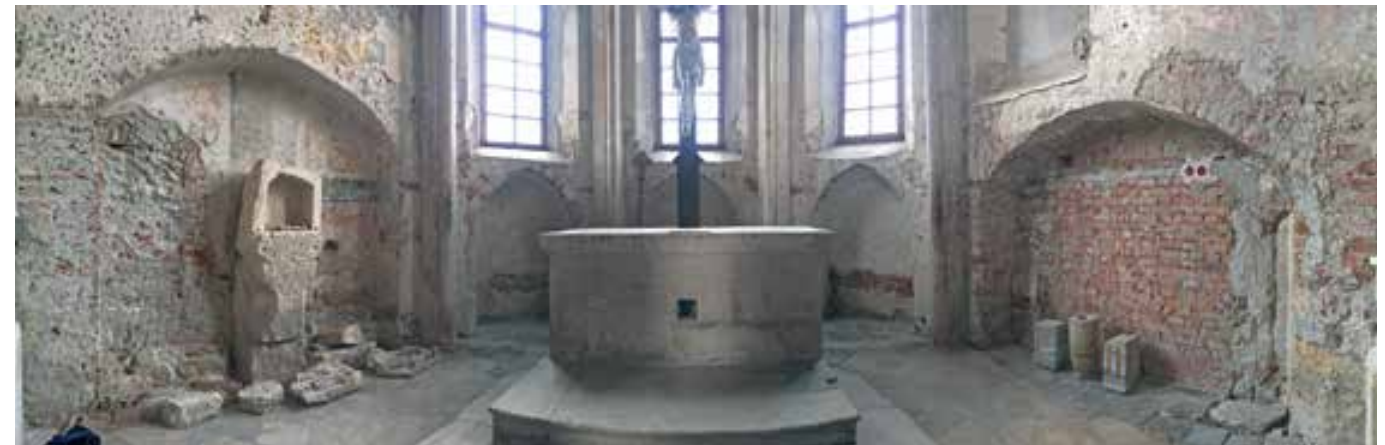
Med posegi na ostenju so bile ponekod odstranjene tudi recentne plasti iz kamnitih elementov. Pri tem se je pokazalo, da so bila rebra primarno opleskana v rdeče-vijoličnem tonu, medtem ko se na služnikih kot primarna barvna plast pojavlja črn šivan rob. Kamnoseški znaki, ki se pojavljajo na služnikih in rebrih, so bili obarvani v črno; vsi dosegljivi bodo prerisani. S površine parlerjanskih mask so bile z vlažno gobico odstranjene nečistoče in s skalpeli siv oplesk iz 20. stoletja. Čeprav ostanki poslikav pričajo, da so bile maske večkrat preslikane, so še vedno prisotni fragmenti primarne poslikave. Obrobe oči in zenice konzolnih mask so bile tonirane v črni barvi, lasje pa najverjetneje v rdeči, ki se pojavlja tudi na ustnicah maske kapitela na severni steni.

Zgornja Hajdina, cerkev sv. Martina, severna stena starega prezbiterija po odstranitvi recentnih ometov (foto: Nastja Nylander)

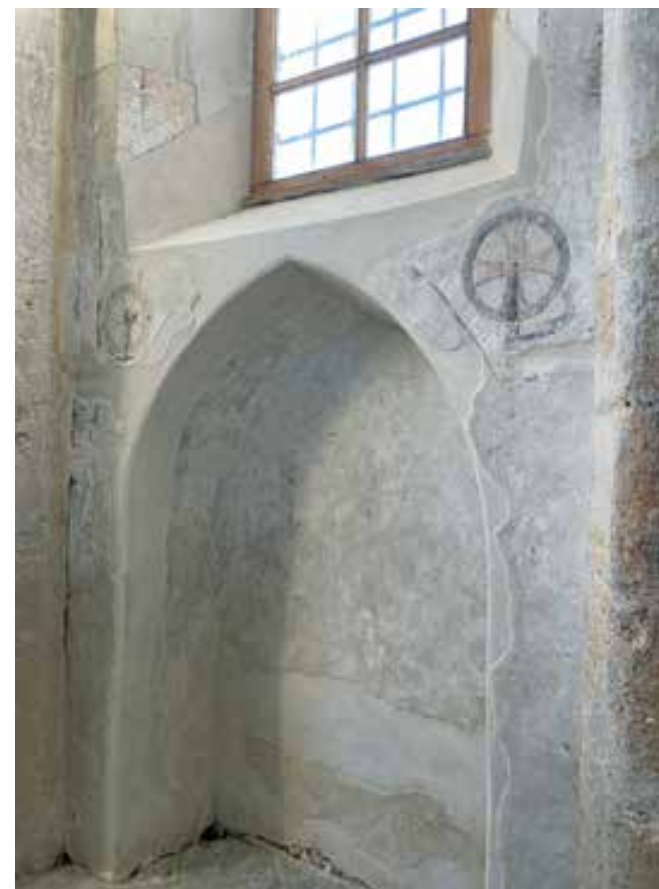
Zgornja Hajdina, cerkev sv. Martina, stena po izvedbi novega apnenega ometa (foto: Nastja Nylander)

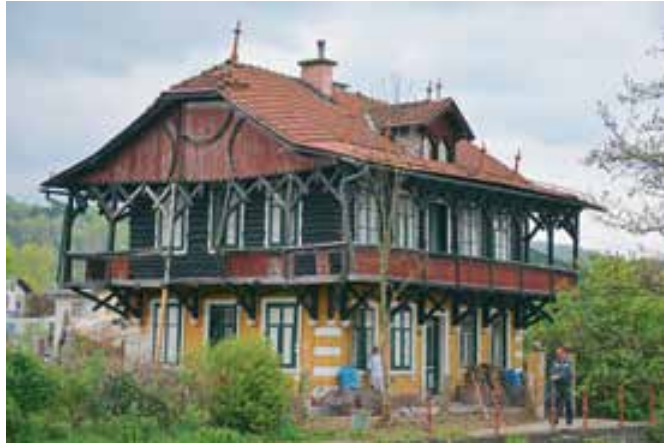
Zgornje Gameljne, Ruska dača pred obnovo (foto: D. Pediček, 2017)

Prenova zunanosti vile se je začela konec leta 2017 z odstranitvijo močno poškodovane konstrukcije gankov in brun. Pri demontaži je bilo treba vse elemente skrbno oštevilčiti za kasnejšo ponovno uporabo. Ker je bila strešna konstrukcija delno postavljena na konstrukcijo gankov, je bilo treba za streho izdelati začasno podporo. Sočasno z demontažo brun so odstranili šoto, ki je kot izolator zapolnjevala prazen prostor med skeletno konstrukcijo. Po sanaciji zidne lesene konstrukcije so vmesni prostor zapolnili s toplotno izolacijo.

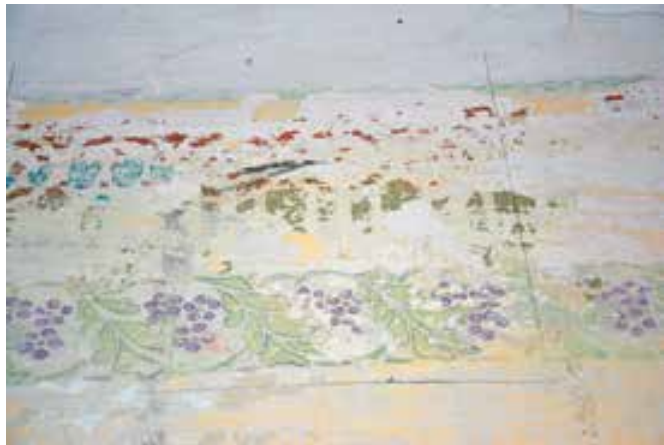
Zgornje Gameljne, Ruska dača, šablonski barvni nanosi v notranjosti (foto: D. Pediček, 2017)

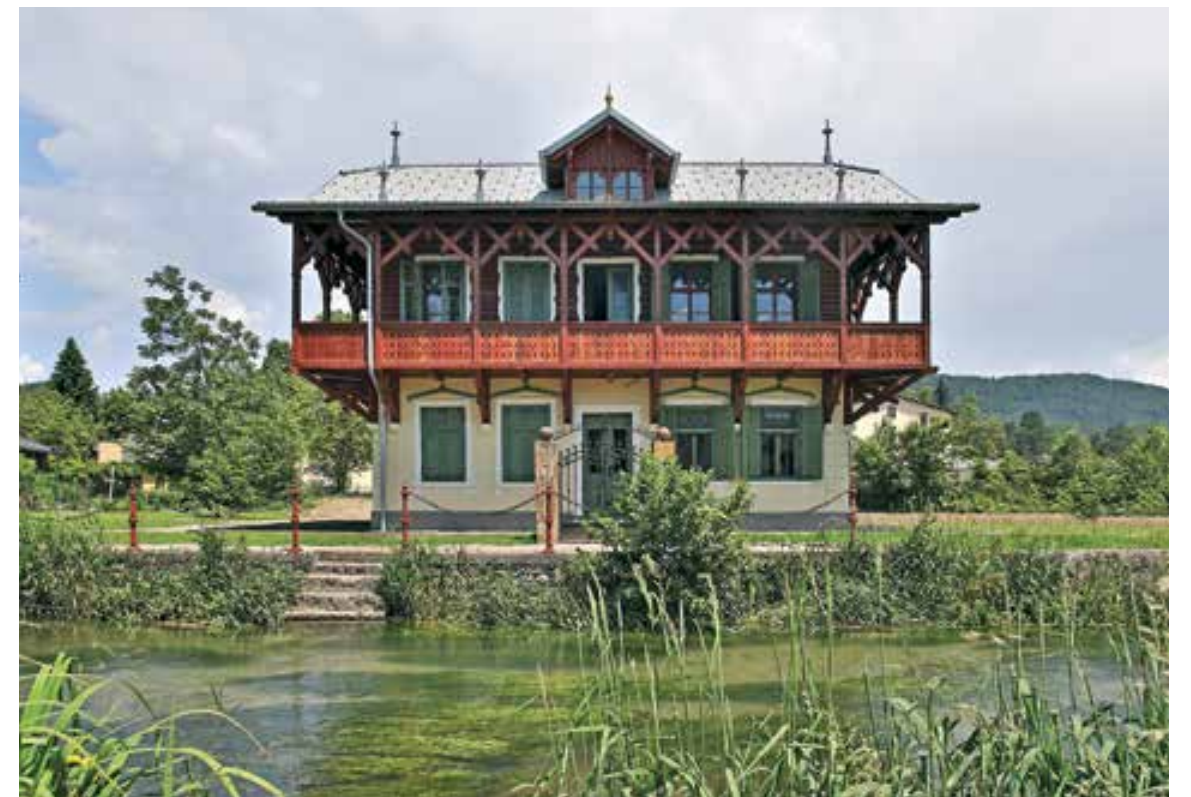
Zgornje Gameljne, Ruska dača, zaključena prenova (foto: M. Drame, 2019)

Glede na stanje objekta pred prenovo so se dela zaključila izjemno uspešno, saj je bilo v prenovi ohranjenih kar 70–80 % vseh lesenih delov stavbe, ohranili so se konstrukcijski elementi na način, ki ni omejil sodobne rabe stavbe, prezentirale so se šablonske poslikave, ki so bile uspešno vključene v nov koncept javne rabe prostora. Tovrstne šablonske poslikave, ki so značilne za slog prve četrtine 20. stoletja, so namreč redko ohranjene in še redkeje prezentirane v prostorih, dostopnih širši javnosti.

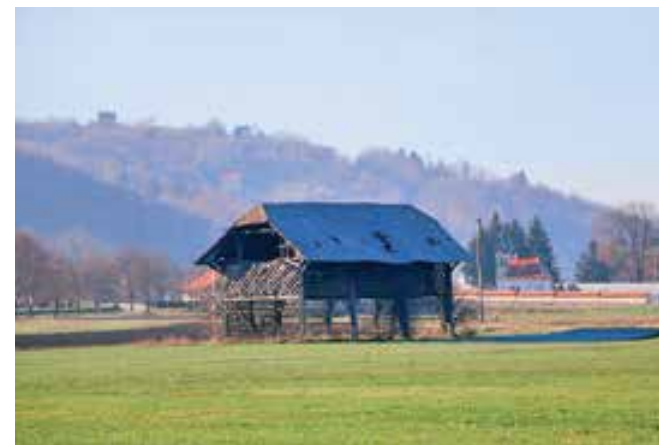
Zgornje Poljčane, kozolec Čreti, stanje pred obnovo (foto: M. Zupan, 2016)

- sanacijo betonskih točkovnih temeljev,
- zamenjavo vznožij dotrajanih hrastovih stebrov ter popolno rekonstrukcijo severovzhodnega dela kozolca,
- zamenjavo dotrajanih lat v oknih kozolca ter dopolnitev manjkajočih,
- obnovo strešne konstrukcije in dekorativnih detajlov ostrešja ter pokrivanje z novo opeko (bobrovcem),
- izdelavo novih lesenih stropov med etažami kozolca,
- izdelavo novih lesenih čelnih zatrepov,
- izdelavo preprostih lesenih stopnic v zgornje dele kozolca.

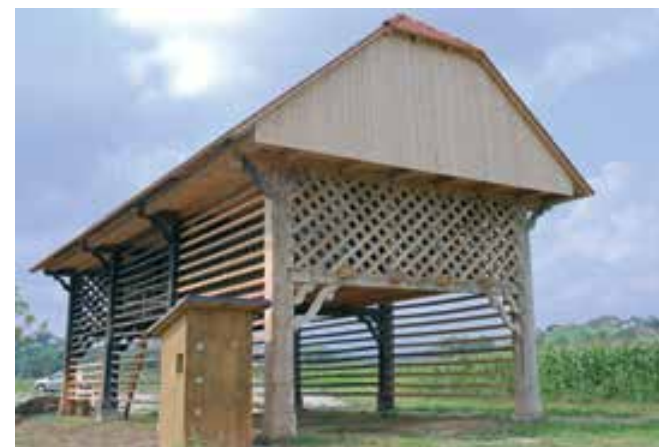
Zgornje Poljčane, kozolec Čreti, dokončana obnova (foto: L. Medved, 2019)

Obnovitvena dela je izvajalo Gradbeništvo Jože Rahle, s. p., iz Slovenske Bistrice, s podizvajalcem Krovstvo, tesarstvo in mizarstvo Jože Podgrajšek, s. p., iz Zlakove. Z obnovo, ki je zajemala izjemno zahtevne tehnične posege in zahtevala tesarske spretnosti, nam je uspelo ohraniti pomemben spomenik ljudskega stavbarstva.

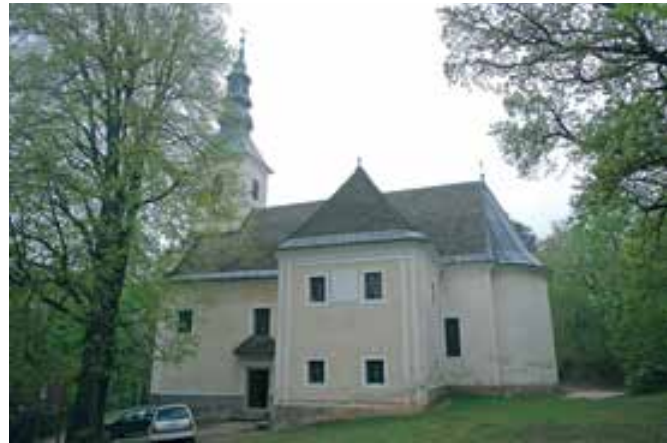
Zreče, cerkev Matere Božje na Brinjevi gori, zunanjščina cerkve pred obnovo (foto: U. Todosovska - Šmajdek, 2009)

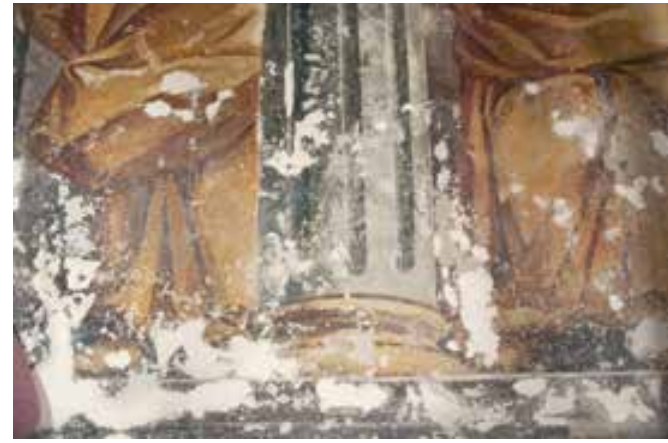
Zreče, cerkev Matere Božje na Brinjevi gori, detajl levega spodnjega dela figuralne poslikave med kitanjem (foto: J. Radšel, 2020)

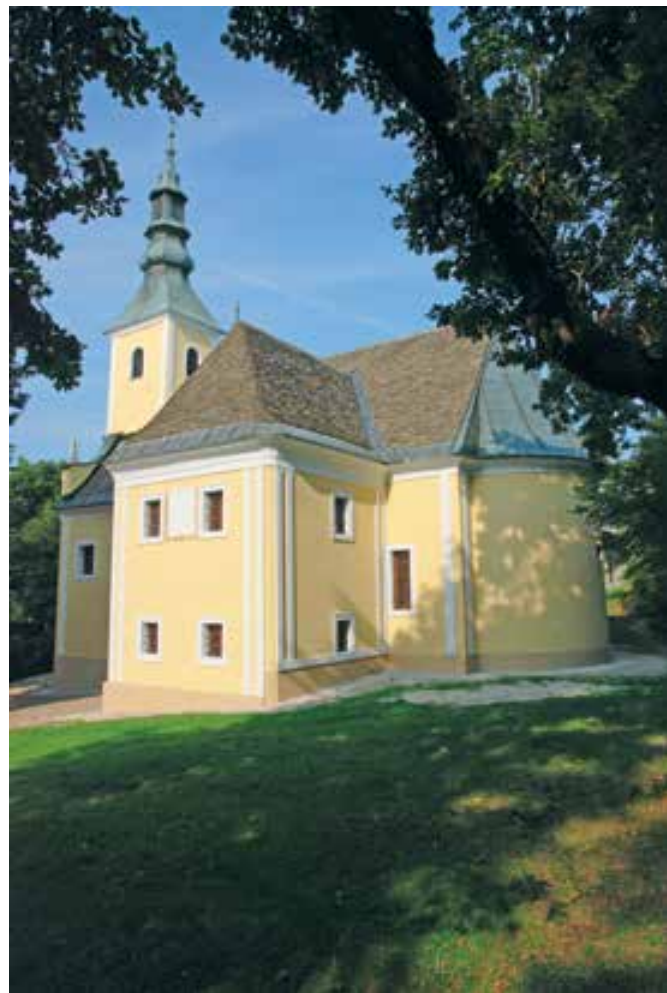
Zreče, cerkev Matere Božje na Brinjevi gori, obnovljena zunanja podoba cerkve (foto: U. Todosovska - Šmajdek, 2019)

Gradbeno-obnovitvena dela so se pričela že leta 2009 s preoblikovanjem pevskega kora z novimi stopnicami in obnovo orgel, ki so jo leto kasneje izvedli v Orglarski delavnici Maribor. V letu 2016 so potekala obnovitvena dela na stranskih oltarjih. Tako severni stranski oltar Marijine zaroke kot južni stranski oltar Antona Puščavnika je obnovil Miha Legan iz Žužemberka. Oltarne slike je v sklopu redne dejavnosti restavriral mag. Aleš Sotler iz ZVKDS, OE Celje. Sledila sta sanacija vlage notranjih zidov in oplesk sten na mestih sanacije, pretežno v letu 2017. V jubilejnem letu 2019 je potekala celotna obnova zunanjščine, ki je zajela menjavo strešne kritine, menjavo oken in obnovo fasade.

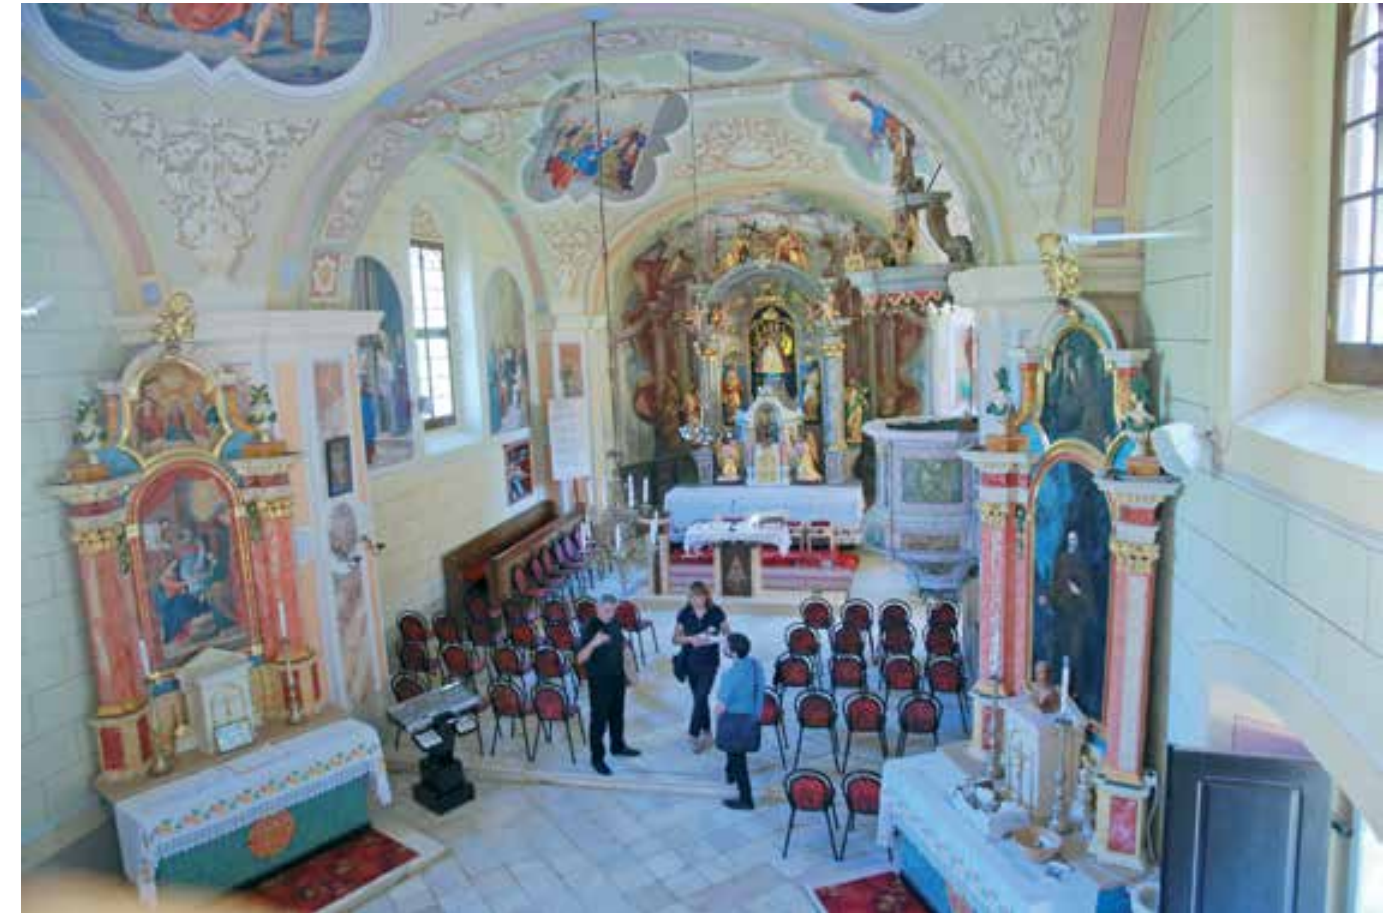
Zreče, cerkev Matere Božje na Brinjevi gori, pogled na notranjost s pevskega kora po vseh izvedenih posegih (foto: U. Todosovska - Šmajdek, 2020)

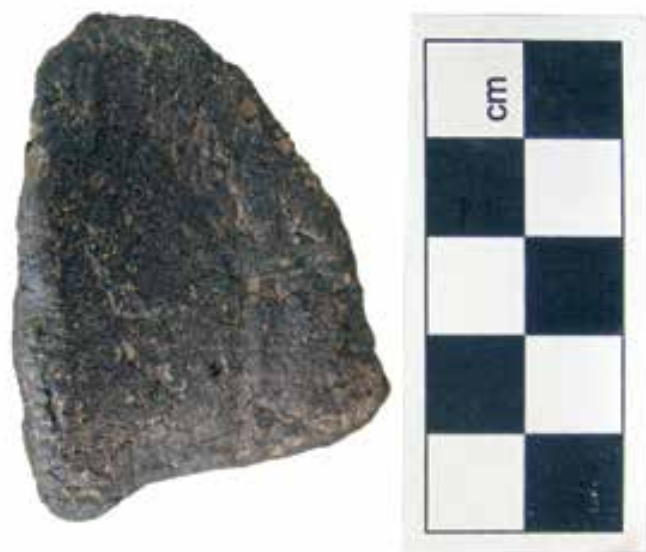
Žlebič, bronastodobna naselbina Male njive – Veliki kraj, odlomek prazgodovinske posode (foto: M. Pergar)

Lončenino preliminarno datiram v čas bronaste dobe. Najdba prazgodovinske naselbine na tej lokaciji je pomembna, ker je bil leta 1896 ob kopanju zgoraj omenjenega jarka za delni odvod vode iz potoka Bistrica odkrit bronastodobni meč. Analiza historičnega kartografskega gradiva je pokazala, da je omenjeni kanal nastal konec 19. stoletja in ga zato z gotovostjo lahko istovetimo z lokacijo, na kateri je bil odkrit meč. Meč so našli 40 cm pod travno rušo. Najdbo je Deželnemu muzeju v Ljubljani predal gozdarski in vodogradbeni inženir ter znani raziskovalec kraških pojavov Viljem Putik (Wilhelm Puttick) (Müllner, Argo 8, 1900, 167). Iz povedanega sledi, da je bil meč najden na vzhodnem robu obsežne bronastodobne naselbine, kar spreminja dosedanjo interpretacijo, da je meč naključna vodna najdba (Frelj, M. 2001, Poročilo, 6, neobjavljeno poročilo). Kakšen je časovni in prostorski odnos med doslej neznan arheološko lokacijo in delno raziskano poznobronastodobno naselbino na bližnji Hrastini (Puš, I. 1988: Bronastodobna naselbina pri Žlebiču. V: Arheološki vestnik 39–40, 345–357), pa bodo pokazale bodoče raziskave.
