Dnevi evropske kulturne dediščine Kulturne poti 1999 Vodnik po spomenikih

Kazalo

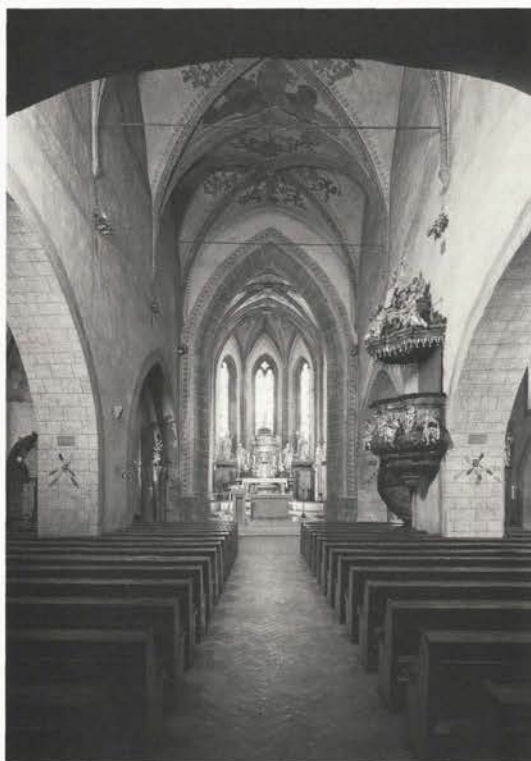
Pogled v glavno ladjo in prezbiterij opatijske cerkve sv. Danijela»manjkal je le še zadnji poudarek v cerkveni notranjščini - slavolok. Odločitev za njegovo rekonstrukcijo je bila tvegana...«

na ladja - manjkal je le še zadnji poudarek v cerkveni notranjščini - slavolok. Odločitev za njegovo rekonstrukcijo je bila tvegana, saj je šlo za prvi tovrsten poseg na Slovenskem, vendar se je kmalu izluščilo spoznanje, da bo edino s slavolokom cerkvena prostornina spet polno zaživela. Pripravljene so bili ustrezni načrti in cerkev je dobila rekonstruiran slavolok, na njem pa je bila na temelju ohranjenih fragmentov rekonstruirana nekdanja slikana obroba z motivom akantovih listov. Poskus poustvaritve gotške atmosfere v prostoru je uspel, o opravljenih posegih pa

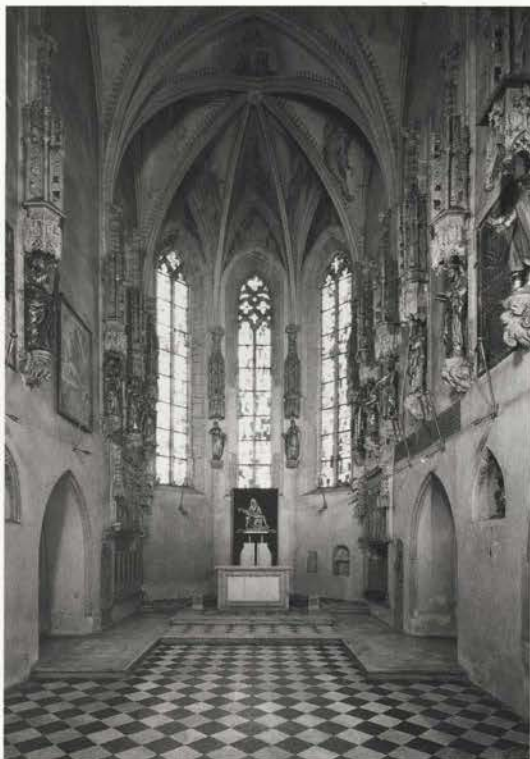
Preplet akantovja na stropu Marijine kapele.

...»Opisano poslikavo je mogoče pripisati takrat sloveči slikarski delavnici Friderika Beljaškega...«

lju križnorebrastega gotskega oboka je bil naslikan Prestol milosti, krog njega so bili razvrščeni cerkveni očetje in simboli evangelistov, predvsem pa izjemno elegantni angeli z orodji Kristusovega mučenja v sklepni stranici kapele, medtem ko je zahodni traveji prekril preplet akantovja. Sprva so bile vsaj delno poslikane tudi stene sakralnega prostora, vendar je bilo tam mogoče rešiti le nekaj fragmentov. Opisano poslikavo je mogoče pripisati takrat sloveči slikarski delavnici Friderika Beljaškega, ki je podobno poslikal tudi obok župnijske cerkve v Št. Vidu na Koroškem. Z odkritjem in kvalitetno restavracijo te v secco tehniki izvedene slikarije iz ok. 1415, z obnovo arhitekturnih členov in pa z decentno prezentacijo opreme smo tako dobili izjemno prostornino iz časa viteške gotike, ki ji daje poseben poudarek tudi plastika Pietà iz dvajsetih let 15. stoletja s skoraj nedotaknjeno gotško polihromacijo, ki je po restavraciji tudi zaživela v vsem svojem prvotnem sijaju.

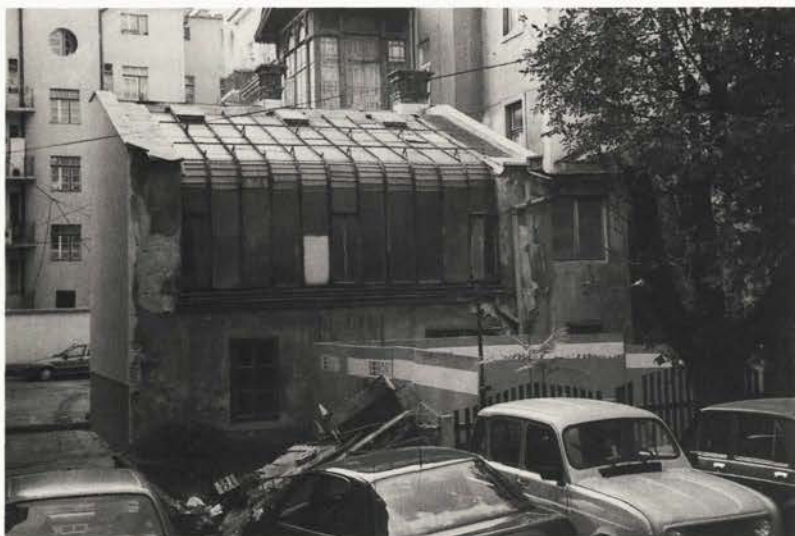
Pelikanov atelje pred obnovo. ...»V tej žalostni podobi je leta 1997 dočakal celovito pre-novo in novo, muzejsko funkcijo. ...«

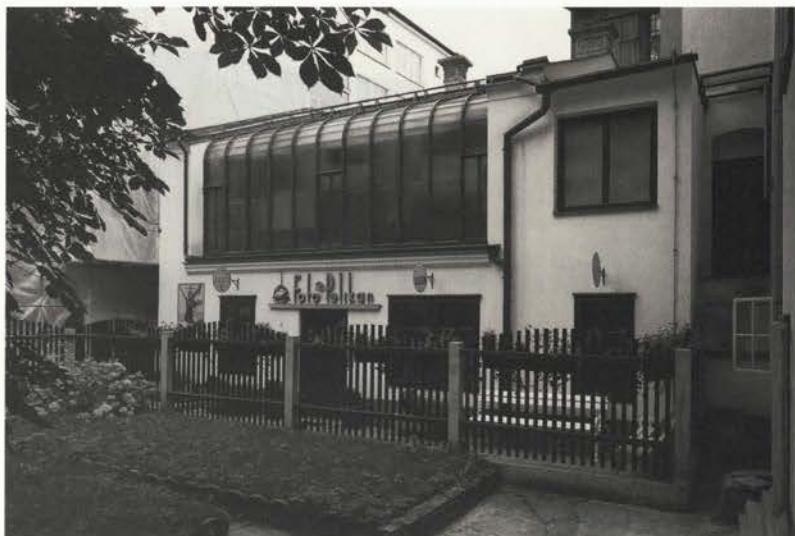
Pelikanov atelje po obnovi. ...»ključni strokovni problem prenove pa je bila nova zasteklitvev ateljeja. Ali vztrajati pri prvotni, enojni zasteklitvi ter tako zagotoviti avtentičnost arhitekture...«

materialov na našem tržišču. Substanca ateljeja je bila v zelo slabem stanju, posebno lesni izdelki, ki jih je bilo treba zamenjati z novimi. Tako je atelje dobil nove talne obloge, okna, vrata, vhodni vetrolov, ki so popolna kopija originalnih, uporabljena je bila večina prvotnega okovja. Žal pa se je izkazalo, da tudi obstoječa železna konstrukcija zaradi delovanja rje ne bo vzdržala nadaljnjih obremenitev. Njena rekonstrukcija je pomenila velik izvajalski izziv, saj je bilo treba kovinske nosilce izdelati in ukriviti v enem kosu in nato na novo namestiti. Podobne

težave so botrovale tudi rekonstrukciji dotrajanega kondenznega žleba, ključni strokovni problem prenove pa je bila nova zasteklitvev ateljeja. Ali vztrajati pri prvotni, enojni zasteklitvi ter tako zagotoviti avtentičnost arhitekture in pomembnega interiera minule dobe, s tem pa izpostaviti dragoceno Pelikanovo dediščino uničevanju kondenzne vode kot obvezne spremljevalke takega, zastarelega načina zasteklitve? Ali pa pristati na sodobno termo zasteklitvev brez motečega kondenza, vendar z močno preobrazbo historične podobe steklenega salona? Rešitev je morala biti kompromisna - atelje je ohranil enojno zasteklitvev in »pridobil« klimatsko napravo. Med številno ponudbo tovrstnih sistemov smo izbrali takega, ki je najmanj viden in moteč. K avtentični zasteklitvi je sodila tudi izbira ustreznega stekla, ki je moralo biti dovolj trdno in enako žlebljeno kot prvotno.

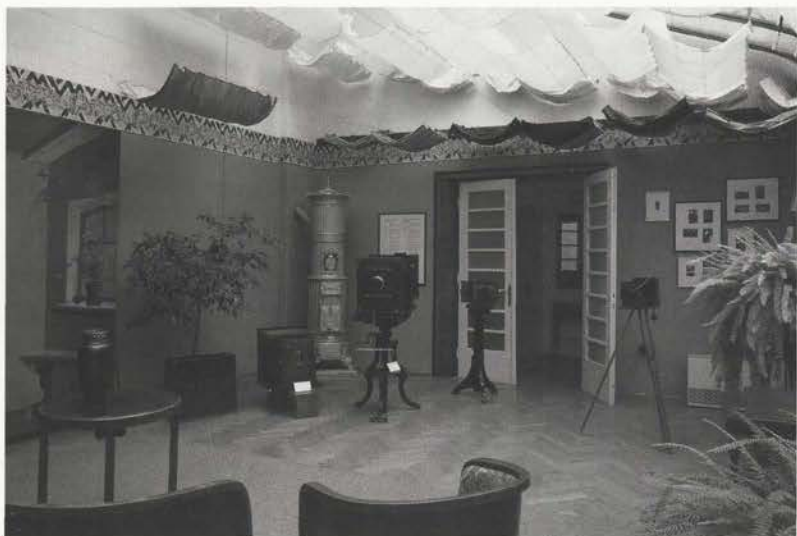
Pogled v Pelikanov fotografski studio. ...»v resnici pa je Lenz pritlično etažo pozidal, v njej uredil tri delovne prostore, nanjo pa namestil zastekljeno kovinsko konstrukcijo, imenovano tudi stekleni salon. ...«

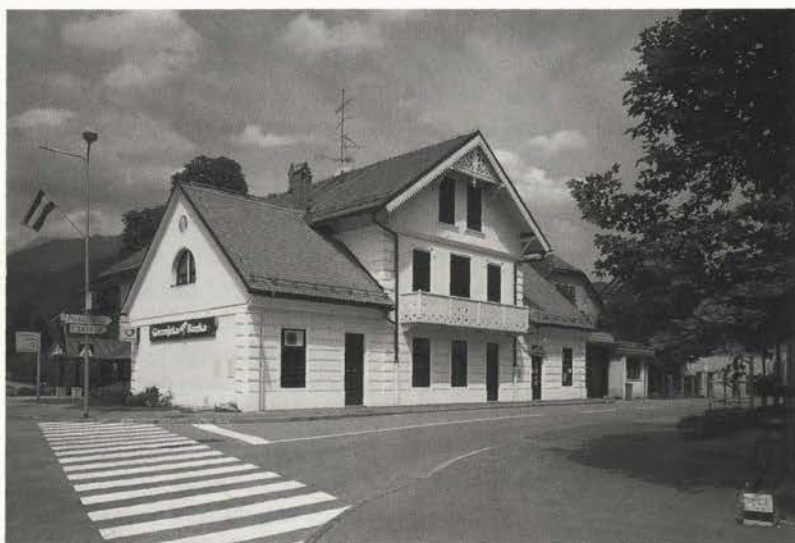
Zunanjščina obnovljene vile. ...»Hrasky je prisluhnil željam in potrebam naročnika...in je prvotno pritlično kmečko hišo preoblikoval v pravo podeželsko vilo...«

Potrebne bivalne prostore je pridobil z nadzidavo osrednje stavbe, ki ji je ob straneh dodal pritlična prizidka. Prizidka je prislonil ob osrednjo stavbo, tako da je nekdanje stransko pročelje osrednje stavbe vključil v novo nastalo obcestno fasado kot plitev rizalit, ki ga je v nadstropju poudaril z lesenim balkonom, v trikotnem čelu pa z lesenim zatrepom. Kljub spremenjenim višinskim poudarkom in novi tlorisni zasnovi pa je stavba ohranila sozvočje s trškim jedrom, saj navzven ne kaže posebnega razkošja. Še najbolj je mogoče zaslutiti slikovito notranjost ob pogledu na leseno verando, ki jo je Hrasky kot obvezno sestavino počitniških vil dodal v severnem nadstropnem delu stavbe. Ker so bile odprte verande na Gorenjskem zaradi klimatskih razmer skoraj neuporabne za posedanje, se je Hrasky odločil za zastekljeno izvedbo s polkni in oknicami, ki jih je bilo mogoče v poletnem času sneti.

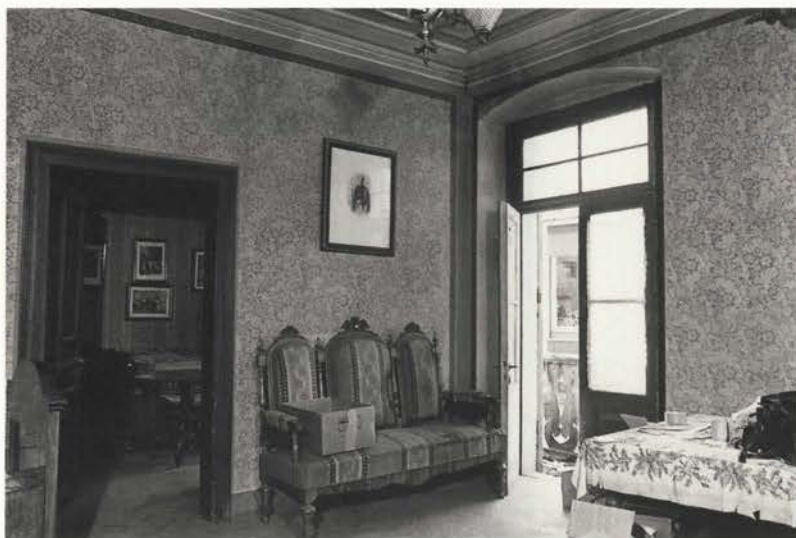
Notranjščina pred obnovo. ...»celotno etažo naj bi restavrirali, vključno s tlaki, stenski poslikavami, vgrajeno in premično opremo...«

Temeljno vodilo prenove je bila ohranitev memorialnega in arhitekturnega umetnostnega spomenika s podobo zadnjega stilnega obdobja pred nastopom moderne. Ob načrtovanih posegih na zunanji lupini stavbe, vključno s prostori v nadstropju, smo si zastavili najstrožje varstvene zahteve: celotno etažo naj bi restavrirali, vključno s tlaki, stenski poslikavami, vgrajeno in premično opremo, medtem ko smo si pri oblikovanju pritličnih prostorov dopustili večjo ustvarjalno svobodo.

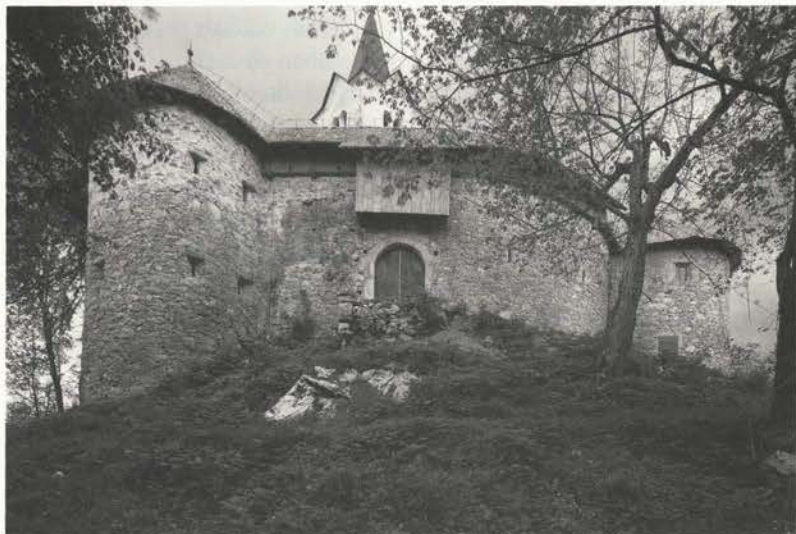
Pogled na dostop v tabor.»Zgrajen je bil konec 15. stoletja na razgledni vzpetini... in je s svojo nepravilno obliko popolnoma prilagojen konfiguraciji terena...«

Tabor sodi med manjše protiturške tabore in je s svojo nepravilno obliko popolnoma prilagojen konfiguraciji terena. Taborsko obzidje je v celoti dvovišinsko s preprostimi pravokotnimi strelnimi linami v pritličju in nadstropju, ki sodijo med zgodnejše in so bile namenjene uporabi pušk in samostrellov.

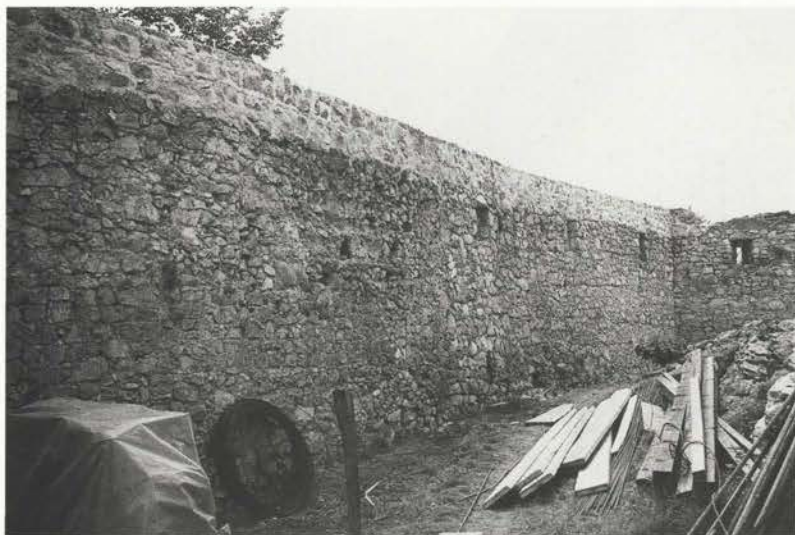
Taborsko obzidje pred rekonstrukcijo lesenega obrambnega hodnika. ...»Naponi, kako preprečiti propadanje enega najbolje ohranjenih taborskih kompleksov na Slovenskem, so bili zaradi skromnih finančnih sredstev dolga leta omejeni zgolj na najnujnejša očiščevalna in vzdrževalna dela...«

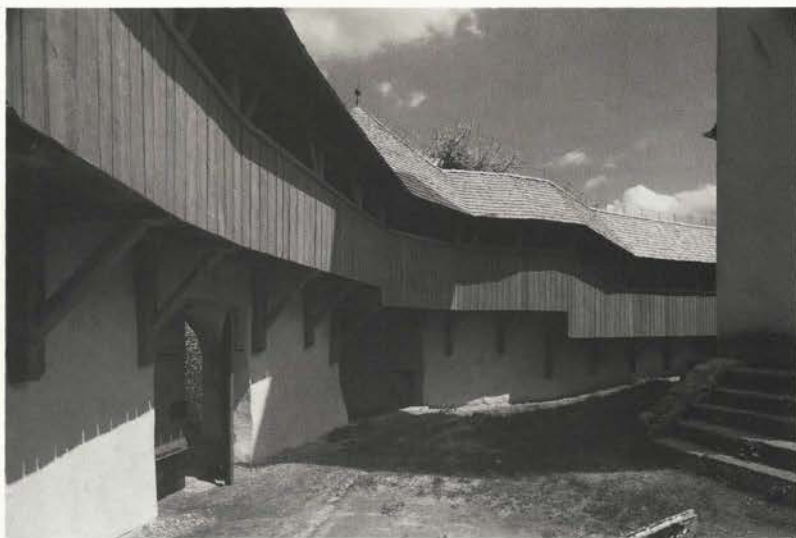
Rekonstruiran lesen obrambni hodnik. ...»za rekonstrukcijo lesenih obrambnih elementov smo uporabili primerjalno gradivo, zlasti ohranjene ali obnovljene tabore na Koroškem in oba že rekonstruirana tabora na Slovenskem...«

ali obnovljene tabore na Koroškem in oba že rekonstruirana tabora na Slovenskem, Šmarno goro in Zaklanec nad Horjulom. V idejnem projektu smo obdelali dve možnosti prezentacije taborskega kompleksa, in sicer prezentacijo izvirnega stanja iz časa nastanka in prezentacijo obstoječega stanja z baročno zakristijo ter konec 19. stoletja dozidanim okroglim stolpom. Odločitev za ohranitev obeh kasnejših arhitekturnih elementov, podprta v javnih predstavitvah, je zahtevala prekinitev celovitega poteka lesenega obrambnega hodnika.

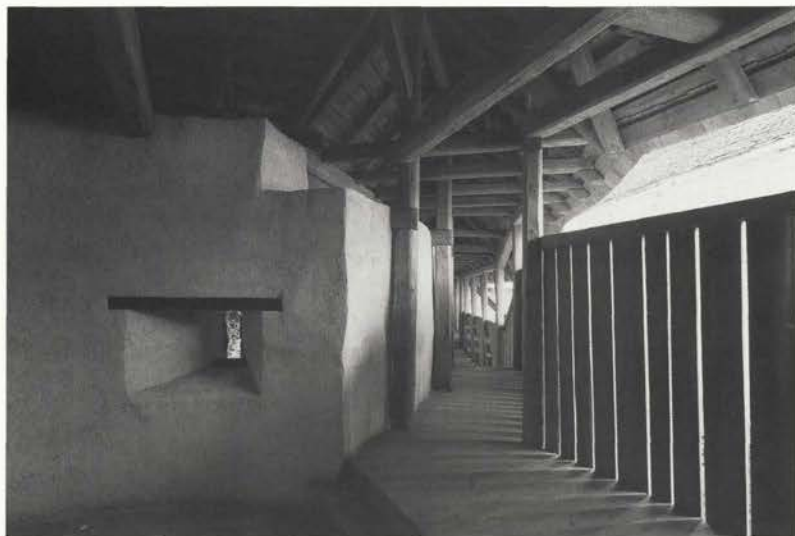
Pogled vzdolž lesenega obrambnega hodnika. ...»Izhodišče za sanacijo in rekonstrukcijo celotnega obzidja so bile dobro ohranjene strelne line v različnih nivojih...«

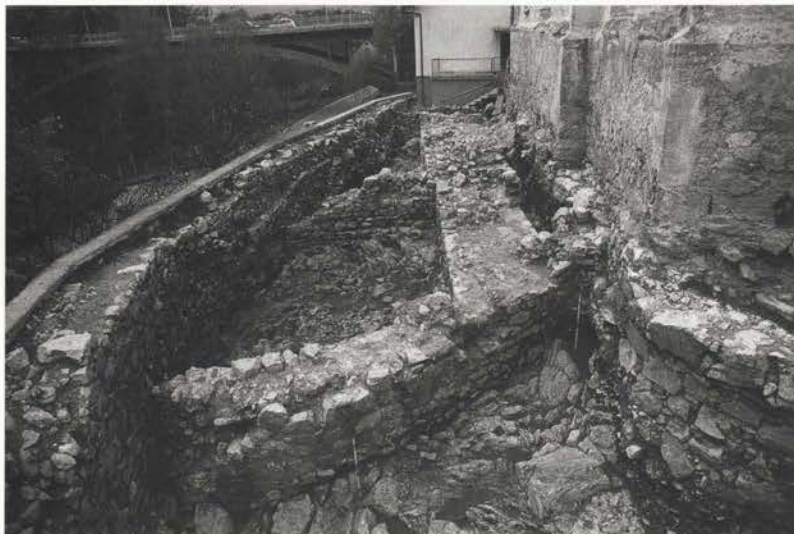
Arheološka izkopavanja na pomolu ob cerkvi sv. Duha. ...»Mestni pomol je bil vnovič poseljen v poznoantičnem obdobju, ko so konec 4. ali v začetku 5. stoletja ustanovili utrjeni naselbinski kompleks...«

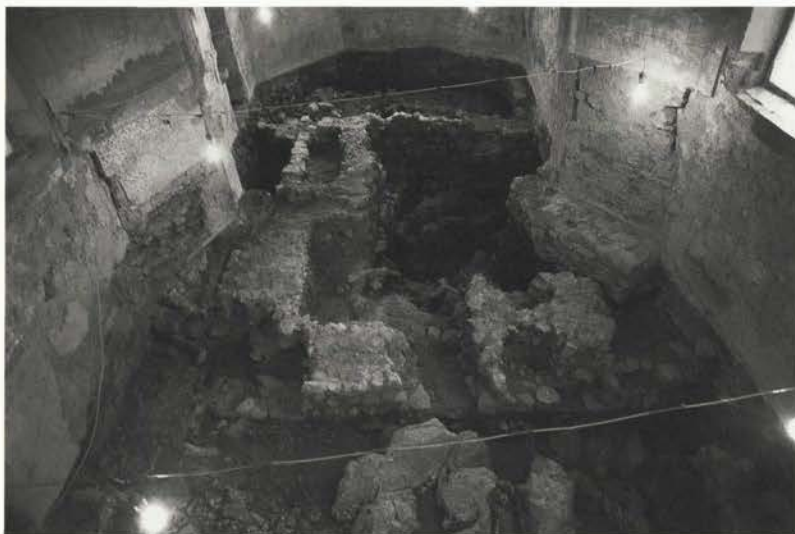
Zaščitna izkopavanja v cerkvi sv. Duha. ...»V tem času so verjetno zgradili poznogotsko cerkev na najdišču sv. Duh, prvič omenjeno leta 1487, na mestu nekdanje stanovanjske zgradbe. ...«

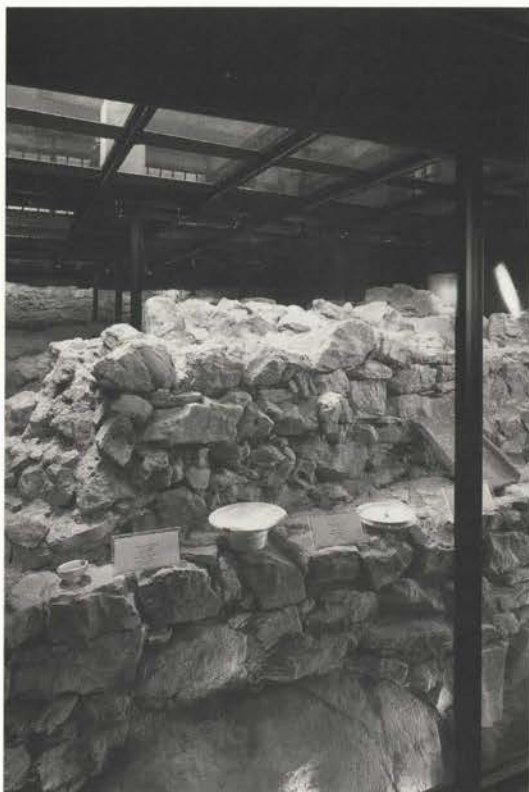
Prezentacija arheoloških ostalin v Pastoralnem centru. ...»Nekdanja klet iz poznega 15. stoletja zdaj služi kot razgledna galerija na originalnem nivoju pred poznoantičnim obzidjem na zahodu, kjer je na ogled majhen izbor poznoantičnih keramičnih in kamnitih izdelkov. ...«

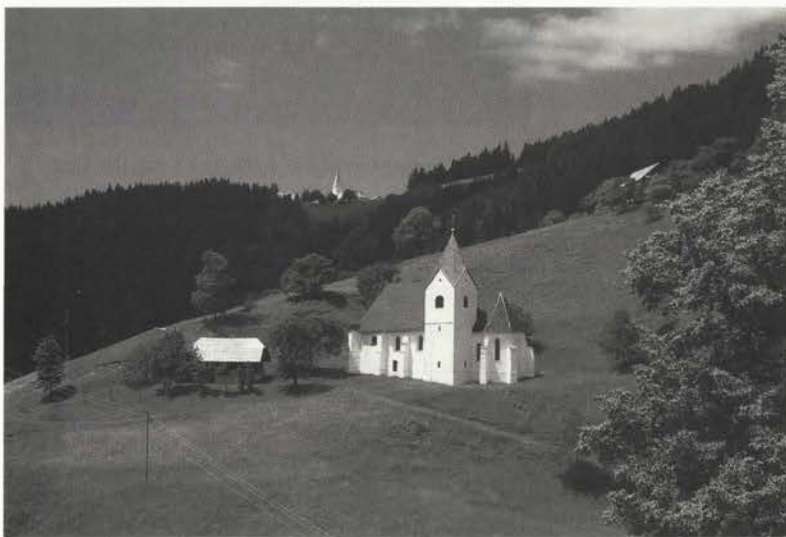
- ▲ Pogled na obnovljeno cerkev sv. Duha. ...»Ob stiku ladje s prezbiterijem je na južni strani čokat zvonik...«
- ◀ Lesen poslikan strop pred obnovo. ...»kljub temu pa je zaradi zamakanja, mikroorganizmov in drugih mehanskih poškodb les močno gnil...«

Prostor v notranjosti je v celoti prekrit z ravnim lesenim stropom, enako je izdelan tudi kor z ograjo na zahodnem delu cerkve. To je po površini največji poslikan lesen strop v Sloveniji, ki je vreden posebne pozornosti tudi zato, ker je signiran in datiran 1626 in 1627, z imeni: Krištof Jamnik, Jurij Skurlej, Rupert Slang, Tomaž Ditmar.

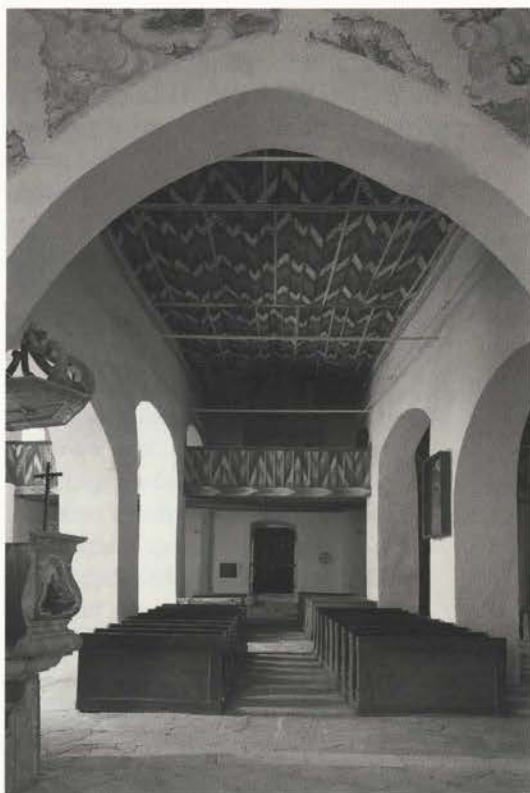
Pogled v glavno ladjo z rekonstruiranim lesenim stropom. ...»To je po površini največji poslikan lesen strop v Sloveniji...«

nje vseh stropnih in kornih desk ter njihovo očiščenje, impregnacijo, obnovo ornamentalne poslikave ter ponovno namestitvev, smo ob začetku del ugotovili, da so poslikane deske tako zelo poškodovane, da jih zgolj z restavratorskim posegom ni mogoče vrniti v prvotno stanje. Zato smo se odločili za rekonstrukcijo celotnega stropa, z izjemo korne ograje in stropa nad korom.

Kot je razvidno iz podobnih restavratorskih posegov, se je izvorna barva najbolje ohranila pod prekrivnimi letvami, zato smo pri rekonstrukciji stropa sledili tej barvni opori in kopiji stropa v merilu 1:1. Le tako smo se lahko v celoti približali poslikanemu originalu z vsemi zamiki in napakami, ki so jih naredili že sami avtorji. Signirane in datirane prečne letve, nameščene med drugim in tretjim poljem v vseh treh ladjah, smo impregnerali in utrdili, ter jih vrnili na svoje mesto kot dokument časa.

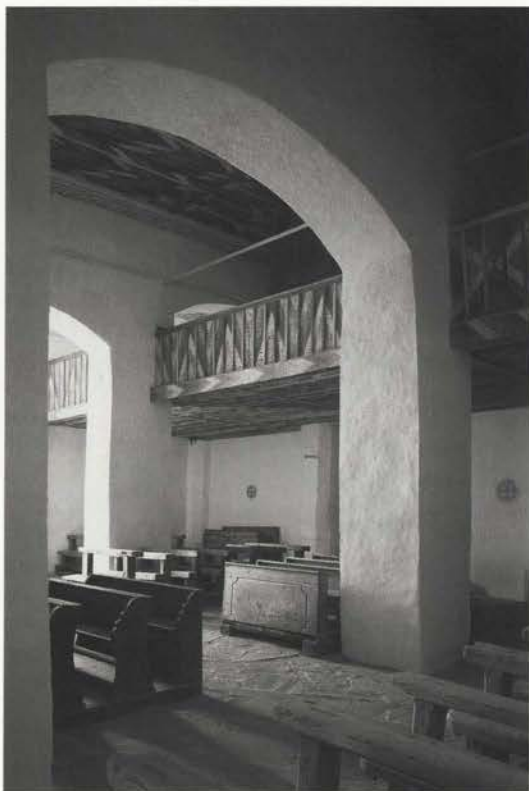
Pogled na obnovljen lesen kor. ...»Zato smo se odločili za rekonstrukcijo celotnega stropa, z izjemo korne ograje in stropa nad korom...«

gotskega sloga, ki so bili narejeni s šablonami v črni barvi. Poslikane originalne deske smo v celoti sneli, jih očistili, utrdili, ter shranili na podstrešju cerkve v enakem zaporedju, kot so bile nameščene na stropu.

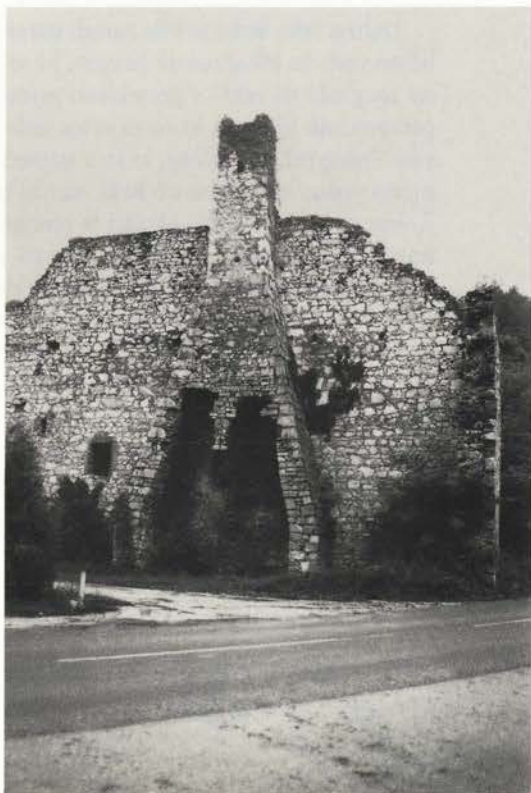
Ostanki severne stene in dimnika pred obnovo. ...»Tako danes o železarstvu na Dvoru pričajo le skromni ostanki nekdanje železarne...«

Zaradi nezavarovanosti ruševin in izpostavljenosti vremenskim vplivom je v zgornjem delu obeh sten prišlo do močne izpranosti veziva. Objekt in njegova okolica sta bila močno zaraščena z bršljanom in grmovjem, prav tako ni bilo urejeno odtokanje meteornih vod. Zaradi naštetega so bile ruševine že tako poškodovane, da so postale nevarne za bližnjo okolico. Na stanje ruševin je slabo vplival tudi gost promet, saj tik ohranjenih zidov teče magistralna cesta proti Kočevju.

Zaradi izpranosti veziva obe še ohranjeni steni nista bili med seboj povezani. Na stiku med njima je pred leti nastala večja razpoka, kar bi lahko pripeljalo do porušitve vzhodne stene.

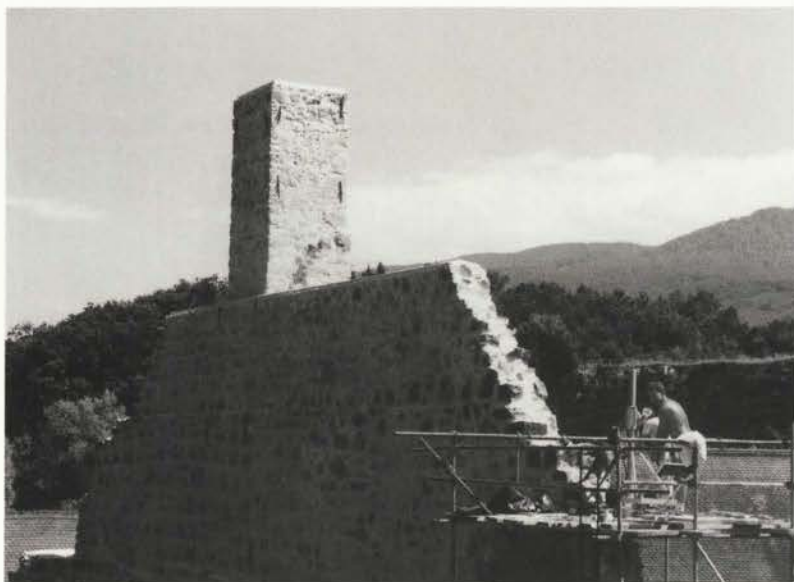
Sanacija severne stene. ...»V letu 1994 je potekala druga faza obnove ruševin...«

Močno poškodovane oboke nad okni in vrati, zidane iz lehnjaka, smo ponovno pozidali v prvotni obliki. Lehnjak smo dobili v bližnji okolici in ga ročno obdelali. Po končanih zidarskih delih smo celotno vzhodno steno in del severne stene injektirali.

Sanacija vzhodne stene je bila zaključena z vstavitvijo sidra. Štiri sidra so bila vstavljena v prečno steno, tako da sta

bili obe steni med seboj povezani. V vzhodno steno smo vstavili novo vez v zgornjem delu stene, v spodnjem delu pa smo aktivirali staro.

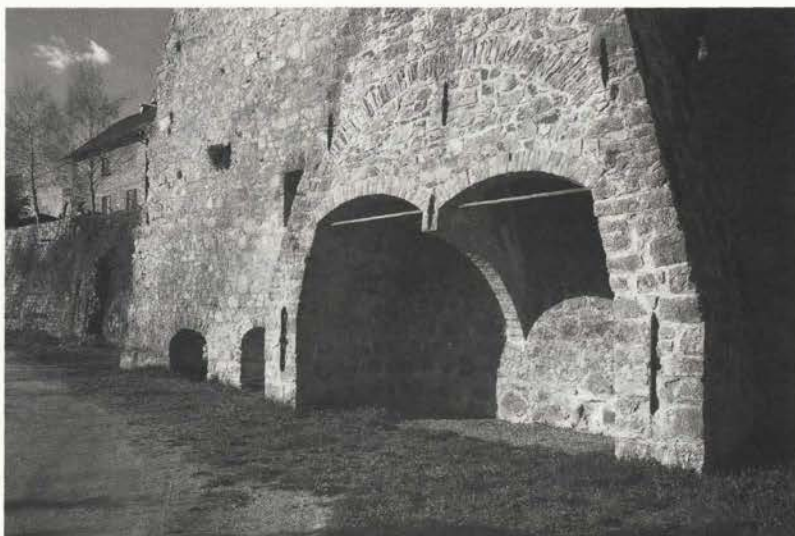
Obnovljeni ostanki dimnika talilne peči. ...»V spodnjem delu smo se odločili za izvedbo dveh lokov iz opeke, ki imata predvsem statično funkcijo...«

◀ Rekonstruiran lok dimnika. ...»Kakšna je bila ta odprtina v originalni izvedbi, danes ne vemo... Za izvedbo v opeki smo se odločili zato, da ločimo med avtentičnim izgledom in novo dodanimi gradbenimi elementi...«

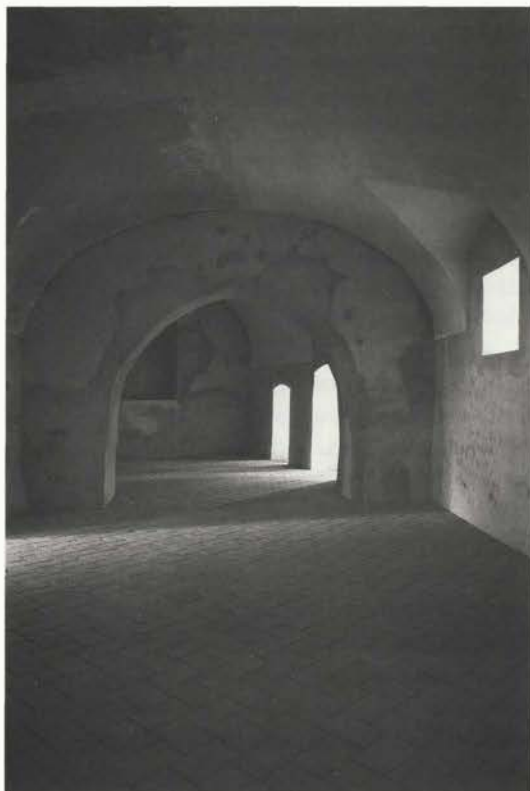
Pogled v notranjost delno obnovljenega palacija.

...»Gradbena dela potekajo zelo hitro, zato moramo intenzivno spremljati dela, sondirati, evidentirati in vzporedno izdelovati študijo raščene arhitekture in njenih faznih prezidav skozi stoletja...«

Za začetek prenove smo ob upoštevanju spomeniškovarstvenih in zgoraj omenjenih kriterijev predvidevali prenovo najstarejšega dela gradu – »palacija«, ki je bil kasneje, v obdobju gotike nadzidan in razširjen, nato pa vključen v baročno preureditev. »Palacij« je bil pred leti temeljito statično saniran in ima nove stropove, ostrešje in kritino. Reprezentančne prostore v zgornji etaži smo namenili za upravo parka in izobraževanje, najstarejši mogočni obokani pritlični prostor pa za večnamenski razstavni prostor za predstavitev parka in zgodovine gradu z regijo. Manjši prostor smo namenili prodaji in informacijam, v prostoru ob stopnišču pa smo uredili sanitarije in kurilnico.

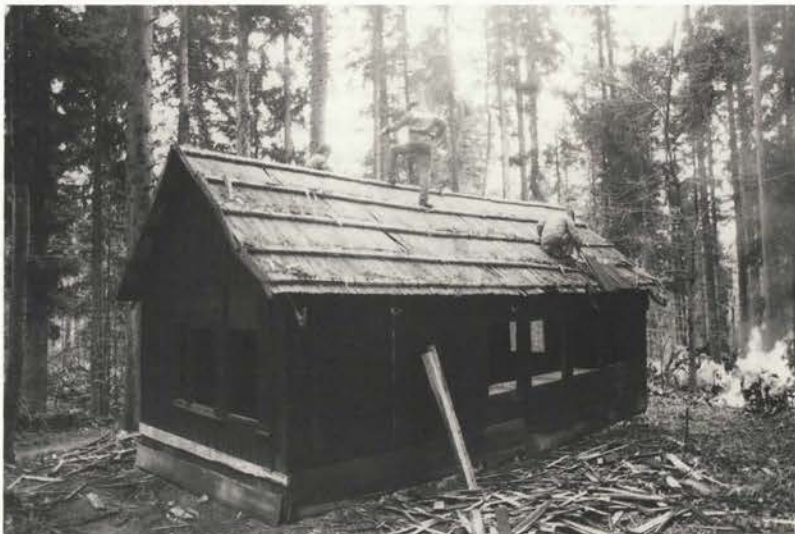
Baraka št. 16 med obnovo. ...»Odločili smo se za kritino skodel v treh plasteh, ki je trajnejša od prvotne v dveh plasteh...«

Prvi obnovljeni objekt v tem obdobju je št. 16, imenovan »baraka propagandistov«. Sam objekt ni bil v kritičnem stanju,

za njegovo obnovo pa smo se odločili, ker je bil namenjen za novo muzejsko predstavitev Baze 20. Pred začetki del je bila izdelana arhitekturna topografija objekta in fotografije stanja v notranjosti in zunaj. Dela na objektu smo načrtovali le okvirno, saj pravo stanje in poškodbe objektov lahko ugotovimo šele med obnovo. Predvidena je bila zamenjava strehe v celoti, saj je objekt eden izmed tistih, ki so imeli dvojno streho. Pred leti so namreč škodlaste strehe na Bazi zavarovali tako, da so na obstoječo kritino nabili letve in nanjo novo plast skodel. Taka streha daje idealne pogoje za mikroorganizme in nudi zavetje manjšim glodalcem. Po odstranitvi kritine objekta se je pokazalo, da je strešna konstrukcija v dobrem stanju in je ni bilo treba zamenjati. Opravljeno je bilo le čiščenje in zaščita z zaščitnimi sredstvi za les. Na tako pripravljeno konstrukcijo smo namestili letve in nanje nove skodle. Odločili smo se za kritino skodel v treh plasteh, ki je trajnejša od prvotne v dveh plasteh. Sočasno s sanacijo strehe je potekala tudi sanacija zunanjih sten objekta. Zelo previdno smo odstranili zunanje obitje in nadomestili dotrajane dele nosilne konstrukcije z novimi. Kjer je bilo to mogoče, smo nazaj namestili stare, še dobro ohranjene deske obitja. Okna in vrata smo odstranili in jih popravili, eno okenško krilo pa je mizar po vzoru obstoječih naredil na novo. V

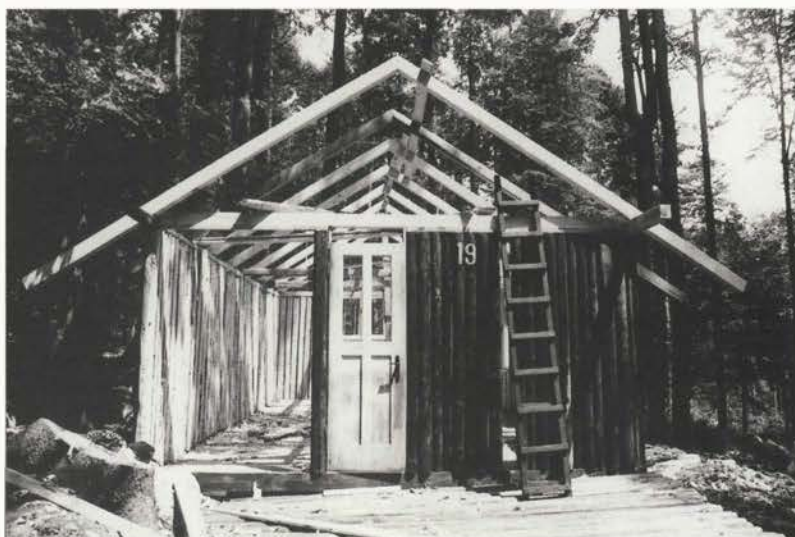
Baraka št. 19 med obnovo. ...»Na barako se je januarja 1995 naslonilo drevo, ki ga je izruval močan veter...«

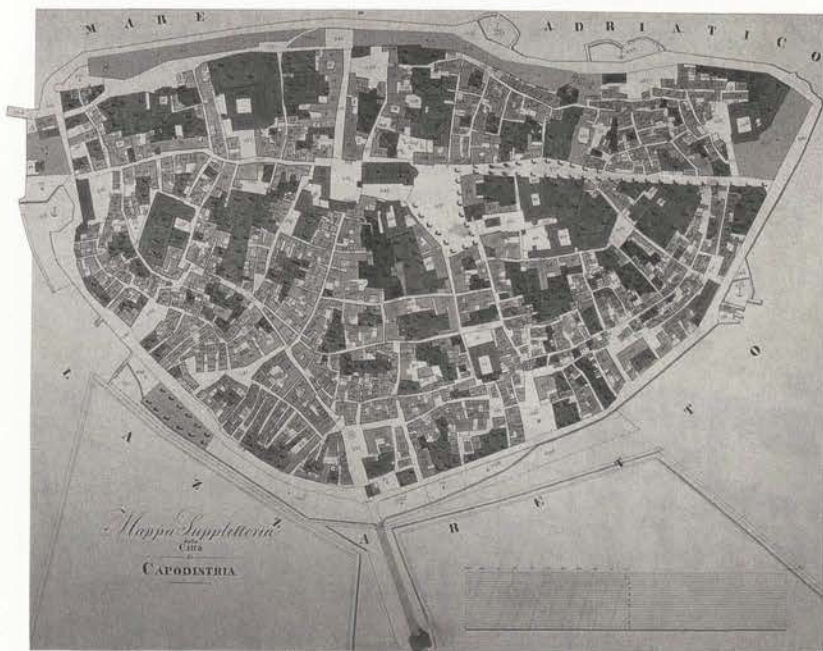
Franciscejski kataster Kopra iz leta 1819, ki ga hrani Državni arhiv v Trstu.

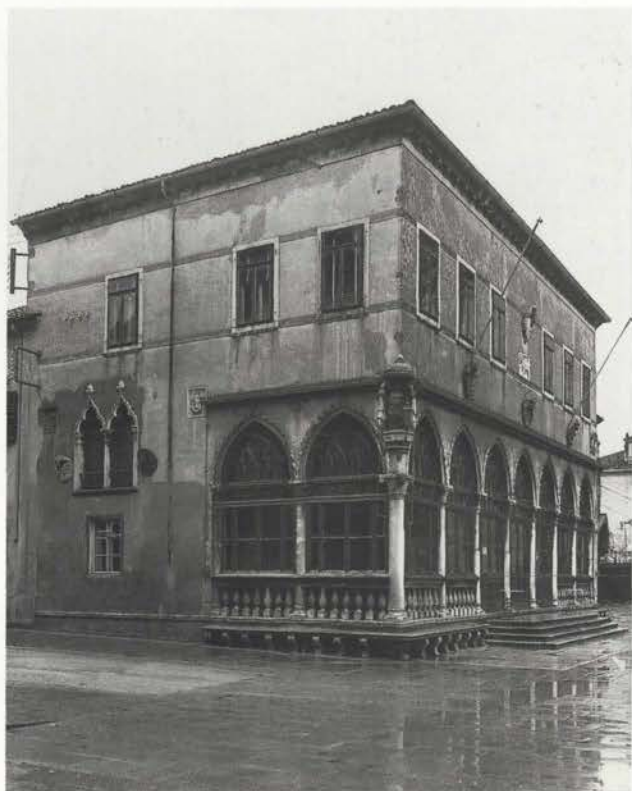
Loža leta 1935. ...»Najtemeljitejša pa je bila adaptacija leta 1846, ko so po preureditvi notranjščine tudi gotske arkadne loke zaprli z lesenimi okvirji. ...«

tejša pa je bila adaptacija leta 1846, ko so po preureditvi notranjščine tudi gotske arkadne loke zaprli z lesenimi okvirji. Delno prvotno podobo je Loža dobila po statično-rekonstrukcijskem posegu v gotsko arhitekturo, ki ga je izvedel tržaški konservator Ferdinando Forlati leta 1935. Nekdanji izvorni prostor Lože pa je bil z namestitvijo funkcionalne steklene pregrade za baročnimi stebri spomeniško prezentiran ob zadnji obnovi pritličja leta 1987.

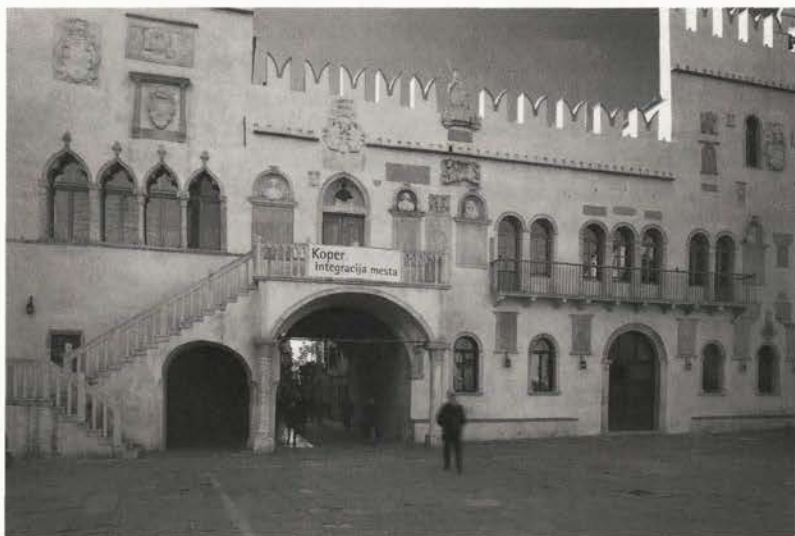
Pretorska palača po zadnji obnovi. ...»Najpomembnejši dosežek obnovitvenih naporov pa je Pretorska palača, ki znova prevzema funkcijo mestne hiše...«

kompleksu Pretorske palače so stekla v začetku leta 1993 in so vključevala arheološka sondiranja v vzhodnem in zahodnem delu stavbnega kompleksa; sondažne arhitekturne in restavratorske raziskave so bile opravljene tako v sami palači kot tudi v gotških stavbah Titov trg 2, Čevljarska 1 in 3, prislonjenih na vzhodno fasado palače. Pri raziskovalnih delih smo dokumentirali stavbni razvoj palače vse od obstoja dveh prvotnih palač v 13. in 14. stol. do nastanka enotne stavbe v 15. stol. in njenih predelav v poznejšem času. Med sondažnimi raziskovalnimi deli so potekale tudi meritve in narejen je bil izris celotnega stavbnega bloka. Na osnovi raziskav in primerjav z navedbami v zgodovinskih virih ter v starejši italijanski literaturi smo dopolnili zgodovinski razvoj kompleksa Pretorske palače in predložili spomeniškovarstveno obravnavo pri njeni prenovi.

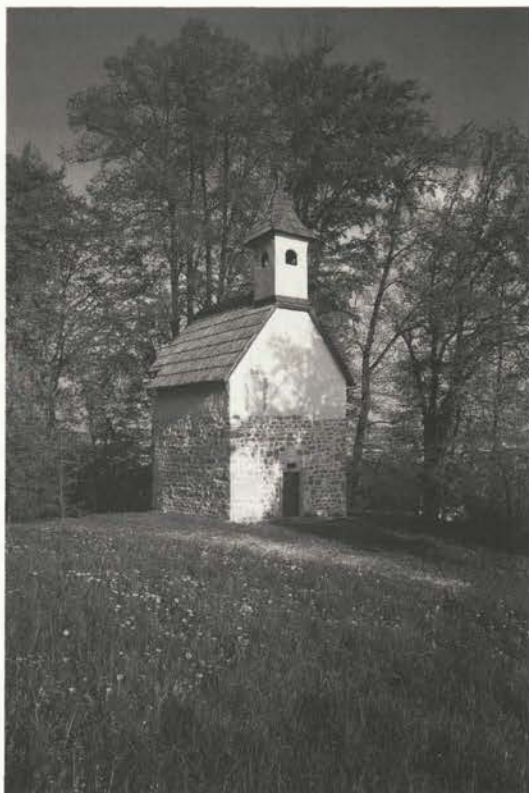
Kapela sv. Petra po obnovi. ...»Pred raziskavami je obstoječa arhitektura dajala vtis renesančne zgradbe z nekaterimi gotskimi elementi. Romansko jedro je bilo dokazano šele ob odstranitvi ometov...«

V prvi fazi sanacije smo zaradi dotrajanosti v celoti zamenjali ostrešje in kritino. Sledila je zahtevna statična sanacija z odvodnjavanjem. Zaradi številnih razpok smo temelje na zunanji strani okrepili, stene pa povezali s horizontalnimi vezmi. Na južni steni smo pozidali manjkajoči podboj romanskega

portala in nekdanji prehod iz ladje v zakristjo. Zaradi dotrajnosti in želene ponazoritve romanske gradnje smo na celotni zunanjščini odstranili vse omete. Na romanski višini ladje smo stike očistili in zapolnili z novim vezivom ter rekonstruirali črtne fuge. Druge površine smo prekrili z novimi apnenimi ometi. Obenem smo na prezbiteriju obnovili arhitekturno poslikavo z apnenimi beleži v fresko tehniki. Sledilo je restavriranje zahodnega portala. Peščenjak je bil pokrpan in površinsko zaščiteno, nad portal pa smo na prvotno lokacijo vzdali kopijo got-

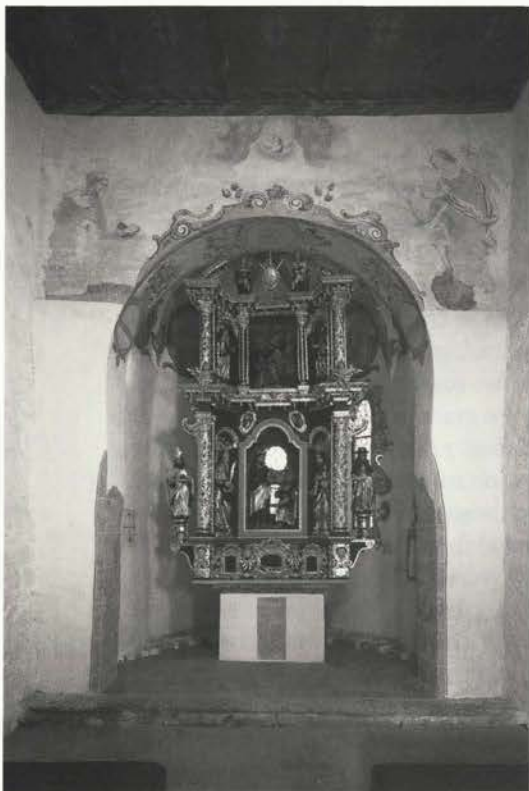
Pogled proti glavnemu oltarju. ...»Prezbiterij v celotni višini izpolnjuje oltar, posvečen zaščitniku kapele sv. Petru...«

Oltarna arhitektura s stranskima kriloma že posega v prostor, zato lahko oltar datiramo na konec 17. ali na začetek 18.

Oltar velja tudi obhoditi, saj je za njim v obliki zidca iz kamnitih klesancev pri tleh ponazorjena oblika romanskega oltarnega prostora - apside.

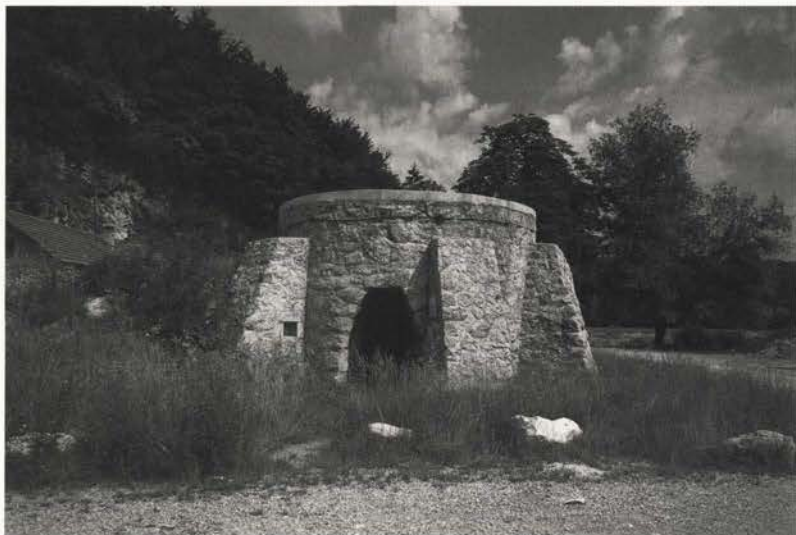
Obnovljena apnenica v Podutiku. ...»Na leto so običajno pripravili po pet apnenic. Največ dela so imeli po ljubljanskem potresu ob koncu prejšnjega stoletja...«

Najprej je bilo treba odstraniti razbohoteno rastlinje, ki je povsem zakrivalo vrhni del objekta. Brez težav smo odstranili manjše šope rastlinja, povsem drugače pa je bilo z grmovjem in drevesnim deblom na vzhodni strani krone. Ročno puljenje in sekanje nista zalegla, zato je bilo treba koreninski del izžgati

z močnim plamenom. Vse fuge so bile očiščene do trdne osnove in pripravljene za stičenje.

Okolico apnenice smo odkopali z gradbenim strojem, tako da je bil objekt viden v celotnem obsegu in je bil dostop do vhodnega dela prost. Očistili smo tudi lonec, napolnjen s smetmi.

Močno so bili poškodovani spodnji deli podpornih stebrov, kjer so veliki in obdelani kamniti bloki preprosto manjkali. Nadomestni kamen smo dobili v bližnjem kamnolomu, ki je nahajališče avtohtonega »gliničana«. Posebej usposobljeni delavci so kamen obdelali in ga vgradili na poškodovana mesta.

Rekonstrukcija kurišča je bila narejena z močnejšo žgano opeko in avtentičnimi jeklenimi traverzami, ki so se ohranile v zamuljenem dnu objekta. Tla v dnu apnenice so bila očiščena do položenega kamenja. Kurišče je bilo ponovno pozidano, kovinske traverze očiščene in vzdane na prvotna mesta.

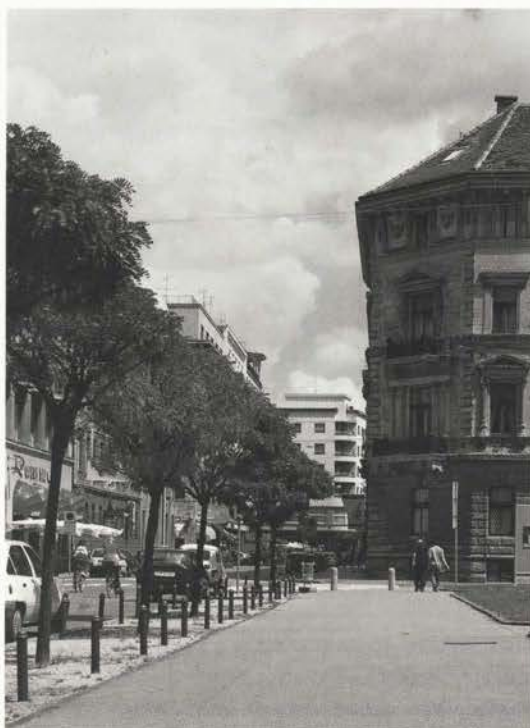
Obnovljen drevored na Cankarjevi cesti. ...»Pred letom 1990 jih je bilo mogoče nadomestiti z enostranskim drevoredom...«

posamezna drevesa vendarle predstavljala naravovarstveno in kulturno ambientalno vrednoto, ki je sprožila konservatorsko dilemo, kako rekonstruirati drevored z nekdanjo podobo Prešernove ceste.

Visoko razrasla drevesa so imela nesimetrično razvite krošnje, tako da je glavna vej segala nad cesto in ustvarjala vtis predora. Drugi del krošnje je bil zaradi bližine fasad manj razvit, drevesa so bila lomljiva in zato nevarna za promet. Treba bi jih bilo obrezati, vendar zaradi starosti nikoli več ne bi dosegli

enotne podobe drevoreda z nadomestnimi novo zasajenimi drevesi na manjkajočih mestih.

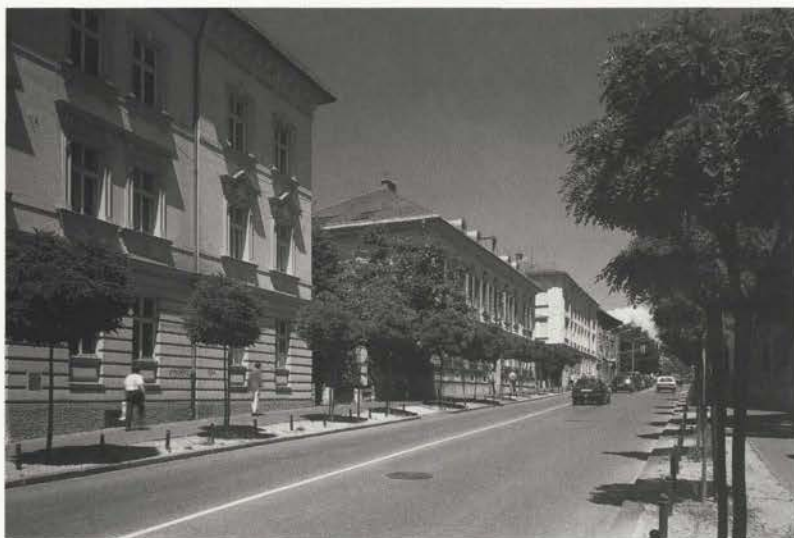
Obnovljen drevored na Resljevi cesti. ...» Breze smo leta 1991 odstranili in nekdanji drevored na obeh straneh nadomestili z drevoredom kroglastih robinij...«

prostorom pod Grajskim gričem. Na Kochovi karti je jasno viden potek drevoreda od današnje Trubarjeve ceste do kolodvora. Označeni drevored na karti je dokaz o njegovi pomembnosti in verodostojnosti, saj so tako popolne oznake drevoredov na karti redkost. Drevored na Resljevi je dokumentiran tudi na starih razglednicah iz začetka stoletja, iz katerih je razvidno značilno oblikovanje uličnega prostora ob pogledu z mostu in ob pogledu z Resljeve ceste na grad. Iz fotografij je mogoče razbrati, da gre pri drevesni vrsti za kroglaste robinije, ki so rasle na robu pešče-

nega cestišča ob robniku pločnika. V kasnejšem obdobju so iz fotografij razvidna kroglasta drevesa naznana kdaj odstranili. Na mestu nekdanjega drevoreda so zasadili breze, ki so bile v slabem stanju rasti, peščeno površino, namenjeno drevesom, pa so popolnoma zasedli parkirani avtomobili.

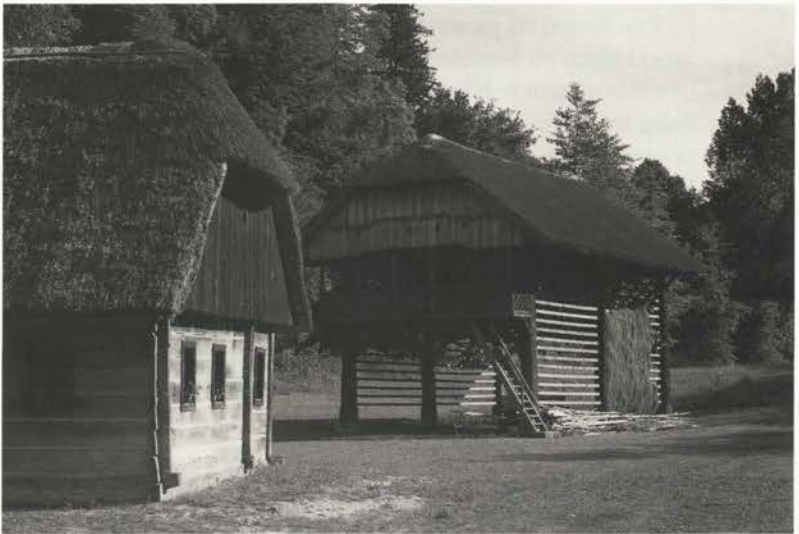
Baničeva hiša s toplarjem v ozadju. ...»Leta 1992 se je na terenu pokazala priložnost, da smo lahko Baničevo hišo prestavili in jo rekonstruirali...«

Prestaviti smo želeli staro hišo, ki ne bi imela posebnih spomeniških kvalit, saj bi jo tako lažje prilagodili novim potrebam in vključiti v ambient muzeja na prostem. Leta 1992 se je na terenu pokazala priložnost, da smo lahko Baničevo hišo prestavili in jo rekonstruirali v prejšnjih gabaritih, ji obnovili strešno konstrukcijo in slamnato kritino. Manjkajoči del hiše je zato odprt in brez brun ter se lahko uporabi tudi kot prostor za počitek obiskovalcev. V osnovi smo ohranili obstoječi notranji razpored prostorov in rekonstruirali steno ter vhod v kamro,

Tretja stavba, ki smo jo prestavili, je nekdanji Krkin kozolec toplar z dvema paroma oken. Toplar je bil pred tem vsaj dvakrat prestavljen in delno predelan, vendar še vedno tako ohranjen, da ga je bilo smotrno prezentirati. Zamenjali smo precej lesenih delov in rekonstruirali lesene stopnice pod gankom. Vse nekdanje posege, ki so toplarju spremenili namembnost, smo odstranili in mu vrnili ustreznejšo podobo in prvotno na-

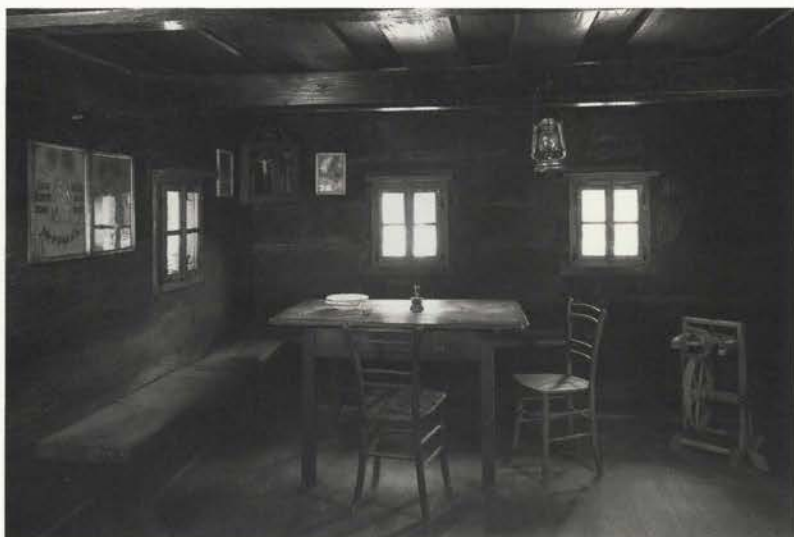
Velika »hiša« v Kegljevičevi hiši. ...»Ob razstavljanju je bilo v hiši ohranjene malo notranje opreme...«

prestavili pleten obok ali »šijo« črne kuhinje. Za rekonstrukcijo krušne peči smo uporabili isti material, kot ga je imela peč na prvotni lokaciji. Samo notranji obok je zgrajen z novo opeko, tako da krušna peč služi svojemu namenu. V veži s črno kuhinjo smo betonska tla nadomestili z opečnimi. Zaradi slabe ohranjenosti smo obnovili in rekonstruirali tudi lesena tla, stara okna in zatrepe na hiši. Obnovili smo tudi tla iz zbite zemlje v kleti. Notranje prostore smo opremili z ustreznim hišnim inventarjem. Ob razstavljanju je bilo v hiši ohranjene malo notranje opreme, zato smo morali manjkajočo opremo, ki smo jo tudi inventarizirali, poiskati in odkupiti pri ljudeh iz sosednjih vasi. Ob Kegljevičevi hiši smo, tako kot je bilo načrtovano, postavili upravno stavbo muzeja na prostem.

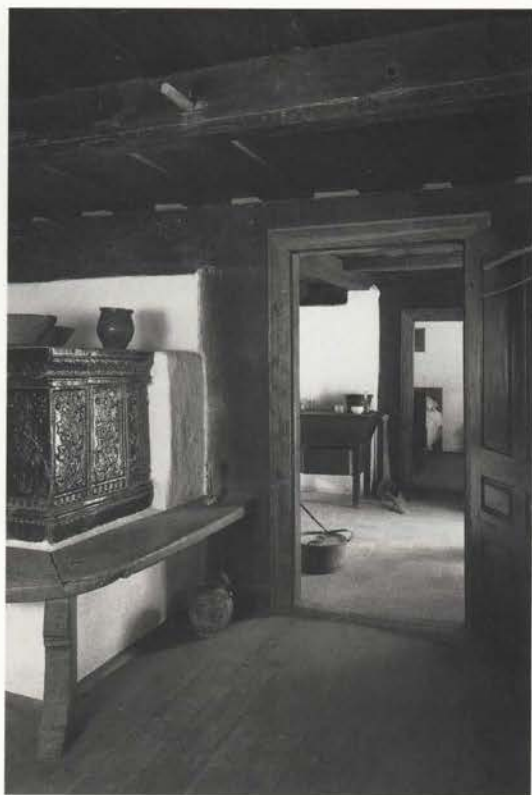
Pogled v notranjost Kegljjevičeve hiše. ...»Tako se nam je pri Kegljjevičevi hiši posrečilo ohraniti glavnino materiala...«

Pri sami izvedbi del, pri razstavljanju, prenosu in ponovnem postavljanju stavb, smo v največji možni meri ohranili obstoječi material. Vse potrebne rekonstrukcije smo opravili samo na podlagi obstoječe dokumentacije in posameznih sestavnih delov, ki niso bili več uporabni. Tako se nam je pri Kegljevičevi hiši posrečilo ohraniti glavino materiala. V celoti smo

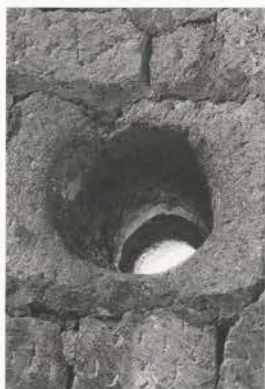
Romanska lina. ...»Postopno se je pokazalo, da je grad Podsreda romanski še v vseh svojih poglobitnih arhitekturnih sestavinah...«

vseh svojih poglobitnih arhitekturnih sestavinah. Na novo ugotovljenemu romanskemu portalu v bergfridu se je pridružil kapelin stolp z romansko apsidno, ugotovljena je bila »viteška« dvorana z biforami, nato pa še vrsta romanskih portalov. Med njimi sta vzbudila posebno pozornost orjaški romanski portal, ki je od zunaj skozi arkadno vežo v severnem palacijju pripeljal v grad, in pa podoben portal, ki se je iz veže palacija odpiral na dvorišče.

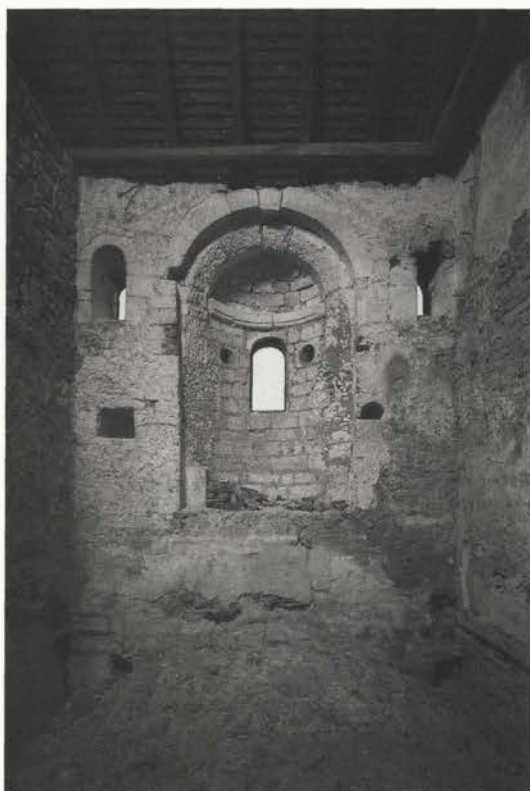
Romanska kapela. ...»v zaenkrat še nerealiziranih prezentacijskih programih je predvidena nadaljnja rekonstrukcija najeminentnejših romanskih grajskih sestavin (bergfrid s hurdo, dvoetažna kapela)...«

Kjer predvideni posegi ne bodo v škodo pričevalnim arhitekturnim sestavinam iz poznejših obdobij grajskega razvoja, je v zaenkrat še nerealiziranih predstaviteljskih programih predvidena nadaljnja rekonstrukcija najeminentnejših romanskih grajskih sestavin (bergfrid s hurdo, dvoetažna kapela), pri tem pa upoštevanje že doslej uveljavljene konservatorske metode. To pomeni, da bo tudi poslej vse, kar bo na Podsredi novega ali spremenjenega, narejeno tako, da bo mogoče realizirane konservatorske odločitve kadarkoli korigirati in znova vzpostaviti stanje, kakršno je bilo pred začetkom sanacijskih del. Tako smo na primer za rekonstruirano predalčno steno v vrhnjem delu arkadnega hodnika ob severnem palaciju skrili neogotsko galerijo, ki jo je vsak hip mogoče spet odkriti in ustrezno obnovljeno prezentirati.
