Dnevi evropske kulturne dediščine Kulturne poti 1999 Vodnik po spomenikih

Kazalo

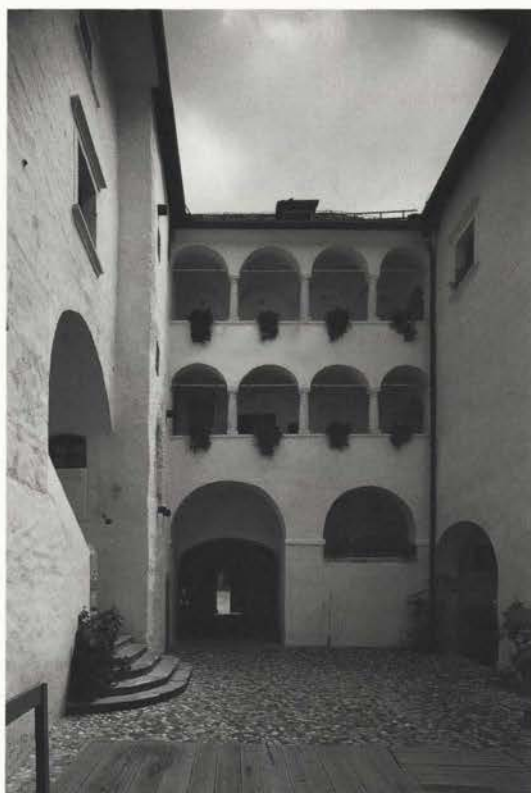
Grajsko dvorišče. ...»Tako smo na primer za rekonstruirano predalčno steno v vrhnjem delu arkadnega hodnika ob severnem palaciju skrili neogotsko galerijo...«

da mlajših in hkrati kvalitetnih historičnih ambientov (renesančna dvorana, neogotski hodnik) nismo vidno obremenjevali s srednjeveškimi arhitekturnimi členi ali njihovimi fragmenti, marveč smo jih decentno prekrili. Včasih je bilo to mogoče storiti zgolj z opaži ali s prikritimi dostopi v podih, včasih z decentno poudarjenimi, kamnoseško obdelanimi fragmenti v sicer z ometi izravnanih stenah, včasih celo z imitacijami. Drugod spet, na primer na galeriji na vrhu zahodnega stopniščne-ga vezenega trakta, smo skušali ustvariti skladno sožitje med

Kjer predvideni posegi ne bodo v škodo pričevalnim arhitekturnim sestavinam iz poznejših obdobij grajskega razvoja, je v zaenkrat še nerealiziranih predstaviteljskih programih predvidena nadaljnja rekonstrukcija najeminentnejših romanskih grajskih sestavin (bergfrid s hurdo, dvoetažna kapela), pri tem pa upoštevanje že doslej uveljavljene konservatorske metode. To pomeni, da bo tudi poslej vse, kar bo na Podsredi novega ali spremenjenega, narejeno tako, da bo mogoče realizirane konservatorske odločitve kadarkoli korigirati in znova vzpostaviti stanje, kakršno je bilo pred začetkom sanacijskih del. Tako smo na primer za rekonstruirano predalčno steno v vrhnjem delu arkadnega hodnika ob severnem palaciju skrili neogotsko galerijo, ki jo je vsak hip mogoče spet odkriti in ustrezno obnovljeno prezentirati.

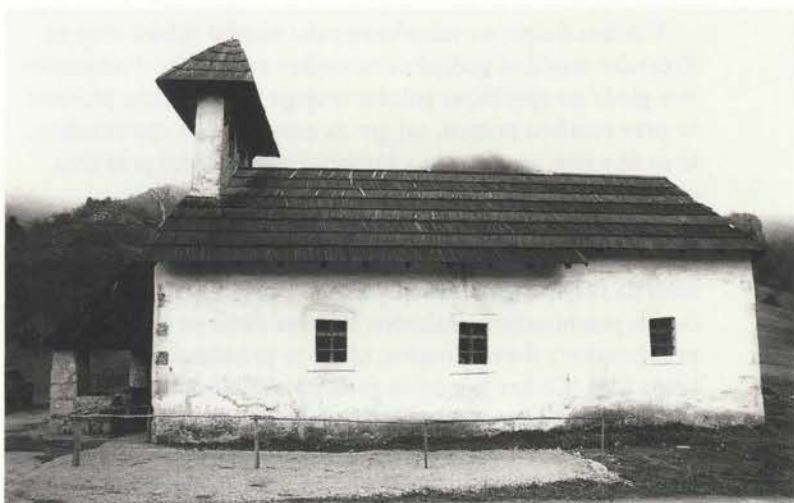
Cerkev sv. Egidija pred obnovo. ...»dotrajana lesena strešna kritina je bila vzrok za izredno slabo stanje podružnice in je resno ogrožala arhitekturo in cerkveno opremo...«

Drenaža z drenažno cevjo ob severni ladijski steni, narejena ob začetku del, ni bila dovolj učinkovita in ni odpravila močne vlage v tem delu cerkve. Zato so leta 1992 naredili drenažo z odprto prezračevalno kineto. Istočasno so sanirali in podbetonirali temelje ladje. Z zamenjavo ostrešja in kritine na zvonici in lopi so bila temeljna sanacijska dela končana in vzpostavljeni pogoji za nadaljevanje del.

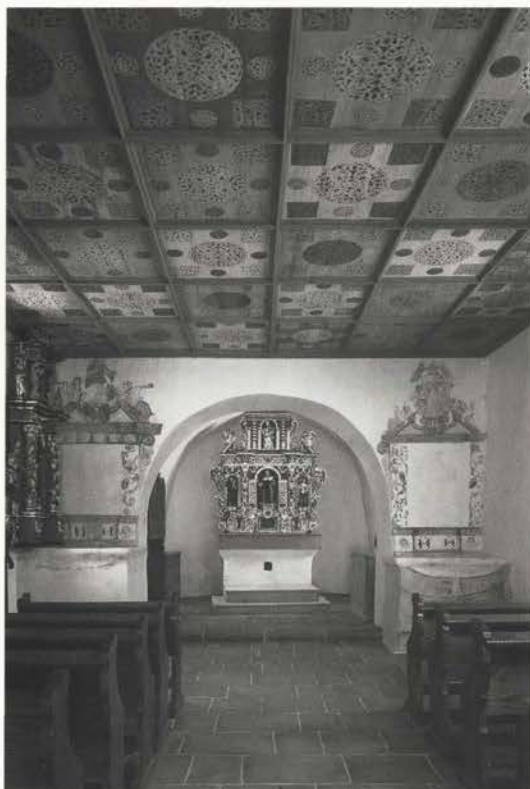
Pogled v obnovljeno notranjščino. ...»s čimer je objekt dobil prvoten videz stilno enotne arhitekture iz preloma 16. v 17. stoletje...«

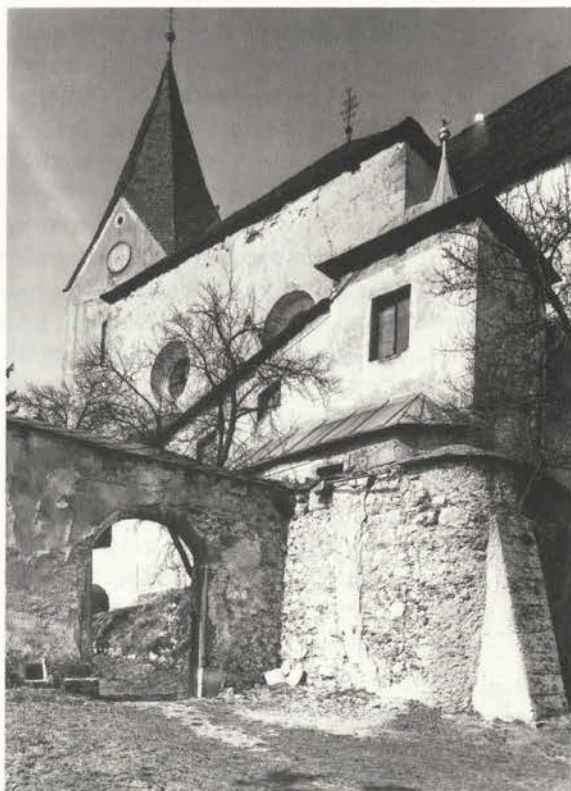
Cerkev pred obnovo leta 1977. ...»Stanje spomeniškega kompleksa je bilo kritično zlasti v gradbenem smislu...«

gradbenem smislu, njegova spomeniška pričevalnost pa je bila deloma zaradi slabega gradbenega stanja, predvsem pa zaradi neprimernih posegov v spomeniško strukturo, močno okrnjena. Redki konservatorski posegi v preteklosti niso bili nikoli dokončani in so jih izvajali brez temeljitega poznavanja stavbne substance.

Omet na stenah ladje, predvsem na stropu, je bil zaradi zamakanja strehe na več mestih preperel. Novejše stenske poslikave so bile narejene v secco tehniki, kar je povzročilo vrsto te-

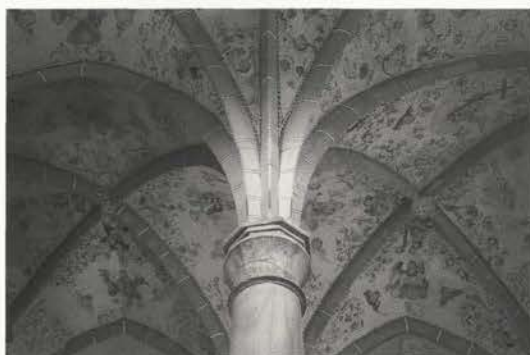
Detajl poslikanega oboka v ladji. ...»Med viticami in cveti, ki v izrazitih rumenih in vijoličastih barvah pokrivajo vsa polja, so naslikane svetniške figure in doprsne glave angelčkov...«

Ob celoviti restavraciji in prezentaciji poslikave na stropu ladje sta postala njegov izgled oziroma poslikava obočnih polj ponovno čitljiva. Med viticami in cveti (rastlinska ornamentika

- stilna vegetacija), ki v izrazitih rumenih in vijoličastih barvah pokrivajo vsa polja, so naslikane svetniške figure in doprsne glave angelčkov. V vseh poljih treh križnih obokov je prisoten ponavljajoči se motiv angelov muzikantov s svojimi instrumenti (lutnja, flavta, mandolina, harfa), razen na poljih JV križnega

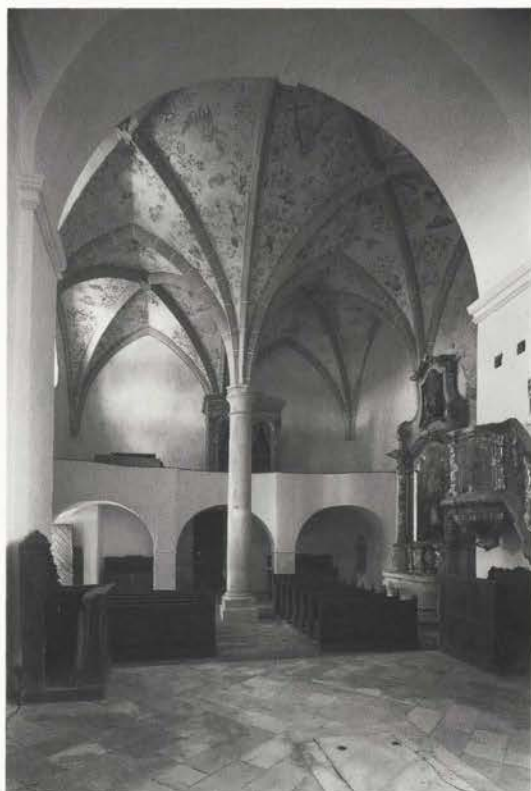
Središčni stebler s križnim obokom ladje. ...»V plastično občutenem prostoru pritegne pozornost predvsem osrednji monolitni stebler kot nosilec križnega oboka. Domnevno je bil uporabljen antični stebler, ki so ga našli v ruševinah antičnega Colatia...«

obliko celo narekoval zasnovo te neobičajne stavbe, saj določa celoten prostor, še posebej pa štiri polja križnega oboka. Dr. Marijan Zadnikar navaja, da so cerkve, pri katerih je ladja v tlorisu kvadrat z osrednjim stebrom kot nosilcem oboka, še posebno številne v poznogotski dobi v Avstriji, vendar se od cerkve sv. Pankracija razlikujejo v dveh bistvenih stvareh: vse imajo poleg kvadratne ladje tudi poseben prezbiterij, ki ga omenjena cerkev vse do baroka ni imela.

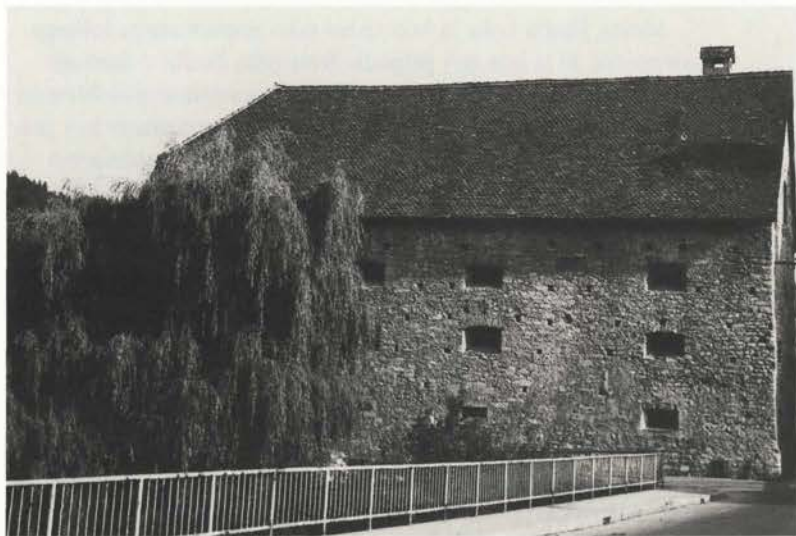
Zunanjščina kašče pred obnovo. ...»Poglavitna kaščarjeva dolžnost je bila skrbeti, da so podložniki redno poravnali svoje obveznosti...«

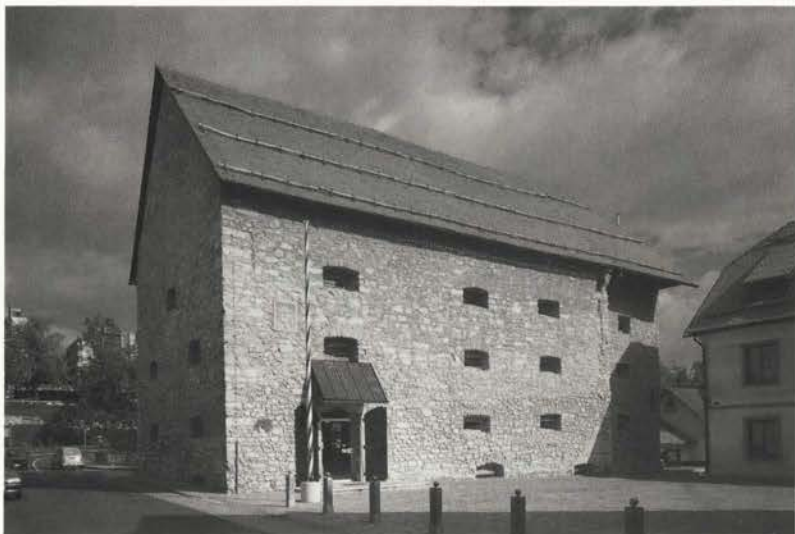
Zunanjščina kašče danes. ...»Na zunaj se stavba skozi stoletja skoraj ni spremenila...«

zahod. Zidana je v kamnu in je neometana, obsega štiri etaže. Namembnost stavbe (skladiščenje) je opredeljena že z načinom gradnje zahodnega dela, ki ga v spodnjih treh etažah predstavljajo dvoranski prostori s kamnitimi stebri. Leseni stropni tramovi v pritličju in prvem nadstropju slonijo na kamnitih stebrih kvadratnega prereza s posnetimi robovi. Masivni kamniti stebri na močnih bazah podpirajo plitev banjast obok kleti, iz etaže v etažo se stebri tanjšajo, v tretji etaži so leseni. Notranja komunikacija med etažami je potekala v vzhodnem delu stav-

be, ki je bila prvotno obrambni stolp. Prvotni vhod v kaščo je bil v pritličju na južni, dvoriščni strani, kamor so ob obnovi 1513 tudi vzdali že omenjeno kamnito reliefno ploščo (sedanji kamnit portal je iz 19. stoletja).

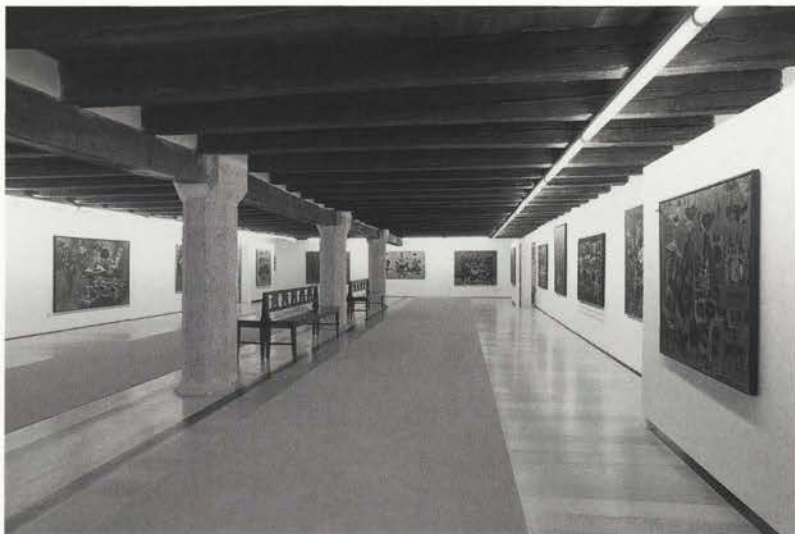
Miheličeva galerija. ...»Povod za prenovo je bila obljuba slikarja Franceta Miheliča, da zapusti mestu Škofja Loka zbirko likovnih del...«

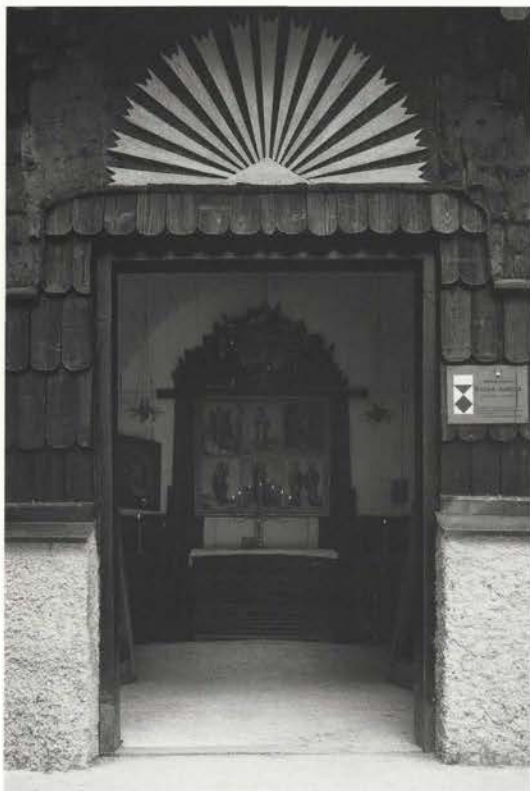
Pogled v notranjost kapelice. ...»Obiskovalci iz vseh krajev sveta so namreč prinašali in v kapeli puščali razne spominke, slike in druge predmete...«

oltarni kot iz smrekovih okroglic. Za njegovo rekonstrukcijo smo uporabili les iz bližnje okolice. Po vzoru ohranjenih smo izdelali manjkajoče dele lestencev in svečnikov. Slednje smo očistili in pozlatili. Kapelo smo zaklenili, obiskovalcem pa kljub temu omogočili ogled, vpis v knjigo, darovanje v pušico, zvonjenje. V ta namen je bila sneta lesena mreža na vratnih odprtinah in pritrjena na poseben okvir, ki se po potrebi odpira ali zapira. Vrata so v oblikovnem smislu ostala nespremenjena.

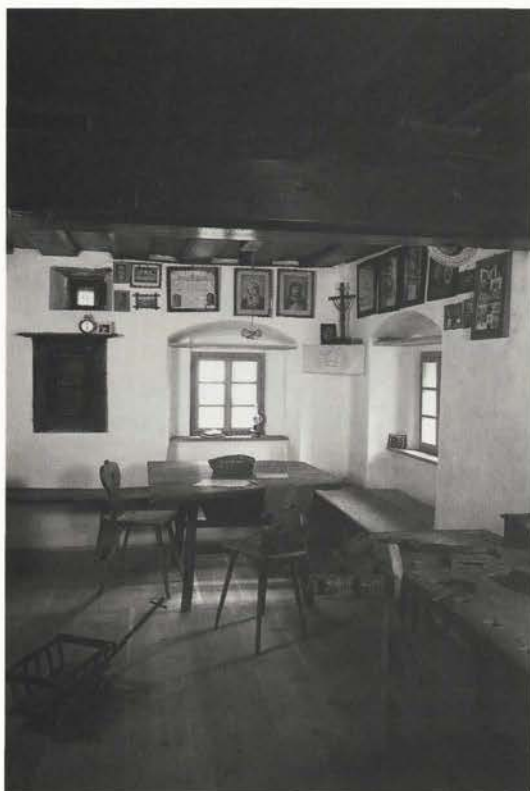
»Hiša« v Pocarjevi domačiji. ...»Letnica 1775 na stropnem tramu v »hiši« verjetno datira čas dograditve ali vselitve v novo hišo...«

nov objekt v celotnem tlorisu. Letnica 1775 na stropnem tramu v »hiši« verjetno datira čas dograditve ali vselitve v novo hišo. Stavba je bila zgrajena v tedaj sodobni gradbeni tehnologiji, vendar je moč ugotoviti tudi kasnejše dopolnitve, izpopolnitve in spremembe na stavbi.

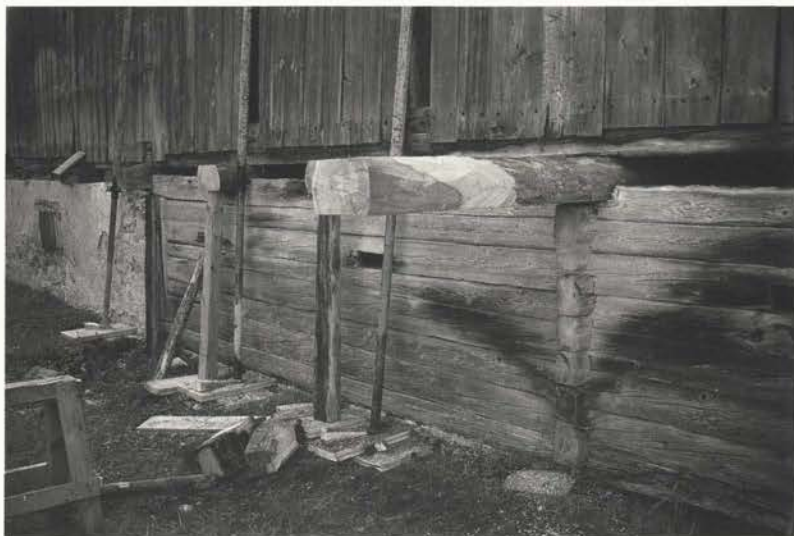
Obnova gospodarskega poslopja. ...»Ostenje senika v nadstropju je v celoti opaženo z navpičnimi deskami, ki so z lesenimi »cveki« pritrjene na tramove nosilne stavbne konstrukcije...«
