Dnevi evropske kulturne dediščine Kulturne poti 2000 Vodnik po spomenikih

KULTURNE poti 2000 : vodnik po spomenikih / [avtorji tekstov Anka Aškerc ...[et al.]
; urednici Jerneja Batič, Damjana Prešeren ; fotografije Miran Kambič ; ostale fotografije,
načrti in risbe dokumentacije Zavodov za varstvo naravne in kulturne dediščine v Celju
... et al.]. - Ljubljana : Ministrstvo za kulturo, Uprava R Slovenije za kulturno dediščino,
2000

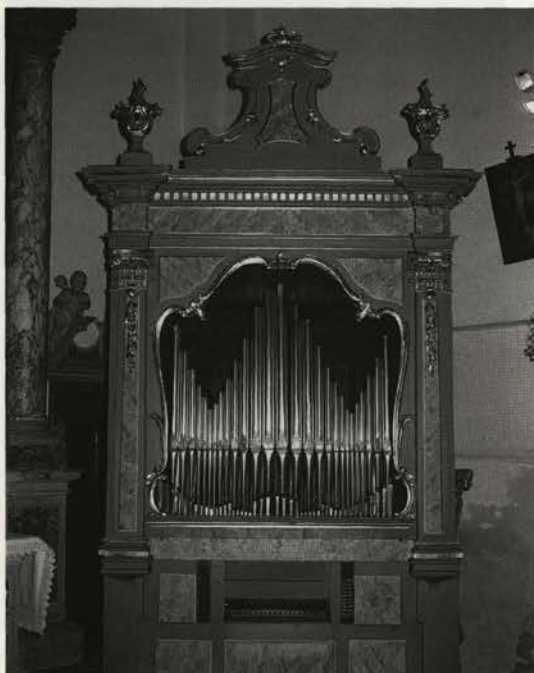
Positiv s sedmimi registri iz podružnične cerkve Marije Alietske v Izoli je izdelala neznana beneška delavnica v prvi polovici 18. stoletja. Na začetku druge svetovne vojne je dobil nove iz cinka izdelane prospektne piščali. Stanje instrumenta pred restavratorskim posegom, ki ga je zahteval Medobčinski zavod za varstvo naravne in kulturne dediščine Piran, je bilo glede na prostor opuščene cerkve razmeroma dobro. Kljub vlažni je bila črvihost lesa zanemarljiva; največ poškodb je imela klaviatura, nekaj tudi kovinske piščali. Določeno število jih je manjkalo skupaj z zaveso, ki prekriva prospekt. Po zahtevnem odstranjevanju plasti umazanije in zaščiti lesa proti škodljivcem, smo restavrirali poškodovane in nadomestili manjkajoče ali dotrajale dele instrumenta; kopije piščali so izdelane po vzoru na podobne iz cerkve sv. Ane v Kopru. Orgle so bile uglasene in v njihov spodnji del je umeščen električni ventilator za pogon mehovja. Omaro, ki je bila sekundarno sivo prebarvana, zlata dekoracija pa bronzirana, so mehansko in z različnimi topili sondirali. Ugotovljeno je, da je bila prvotno poslikana v polnilih z marmoracijo, druga polihromacija pa je bila svetlo sive barve. Ker se je ohranilo razmeroma malo, se je komisi-

ja odločila za rekonstrukcijo. Po demontaži so bili okrasni elementi atike očiščeni, konservirani in ponovno pozlačeni.

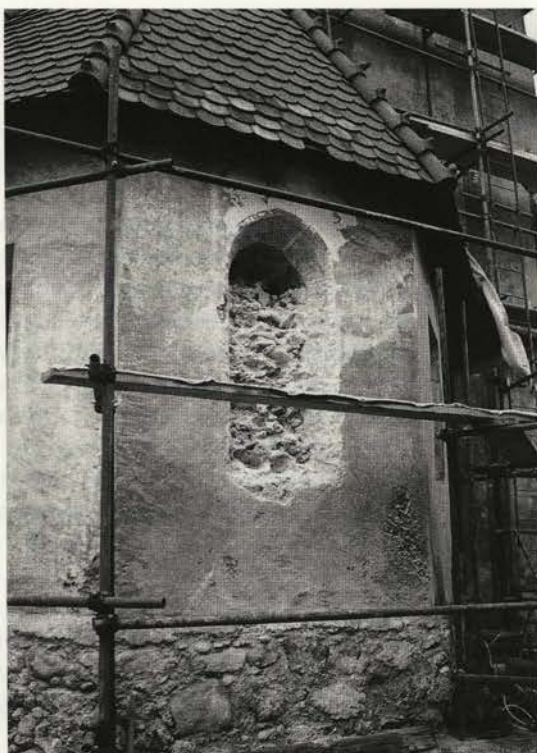
Odkrivanje gotskega okna na prezbiteriju ... »v 18. stoletju so stranski okni v prezbiteriju in okno v južni steni ladje prezidali v pravokotno obliko, okno za glavnim oltarjem pa so zazidali« ...

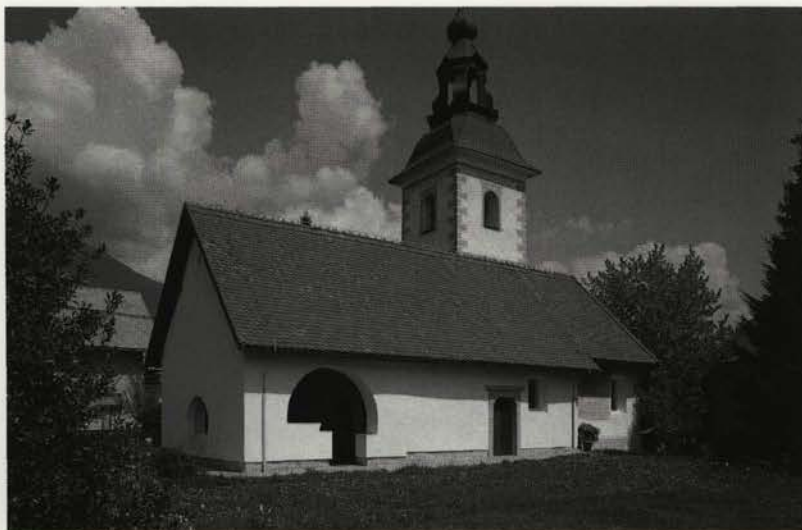
Zunanjščina cerkve po obnovi ... »Upamo, da smo spomenik rešili pred nadaljnjim propadanjem in mu obenem vrnili nekaj izvirne svežine« ...

Arheološke in arhitekturne raziskave so bile povezane z nujnimi vzdrževalnimi deli. Zaradi številnih razpok v ladijskih stenah, predvsem v zahodnem delu cerkve, je bilo treba temelje podbetonirati in izsušiti z odvodnjavanjem. Sledila je izvedba vezi na vrhu zidov v ladji in prezbitერიju, ob kateri se je izka-

zalo, da tudi ostrešje in kritina nista več v zadovoljivem stanju, zato so krajani z župnikom Jožetom Kljunom zbrali denar za novo streho. Ta poseg je bil nujen predvsem zaradi zamakanja na stiku strehe z zvonikom, zaradi česar so začeli v notranjosti ladje odpadati fresko ometi, leseni nosilni strop pa je preperel. Zvonik je bil na prvi pogled še kar v zadovoljivem stanju. Po postavitvi gradbenih odrov in odpiranju ometov zaradi arhitekturnih poslikav, ki so na gorenjskih zvonikih pravilo, pa se je izkazalo, da so lesene vezi nad zvonico popolnoma preperle in

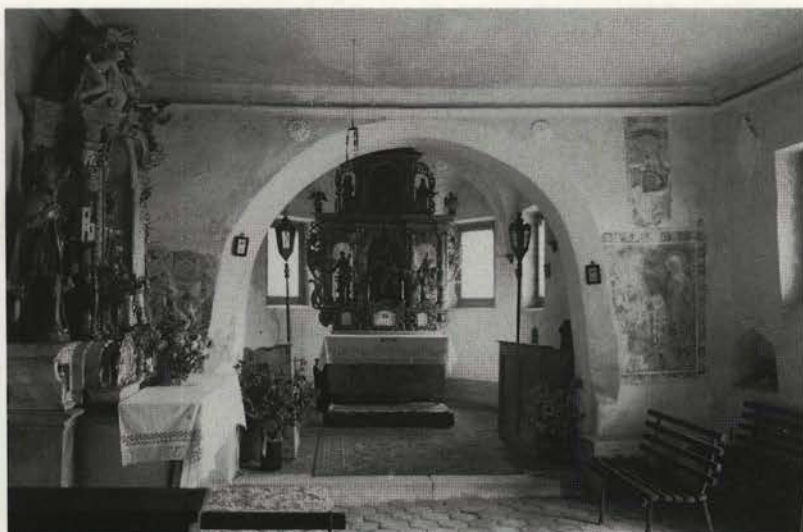
Notranjščina cerkve ... »Po obnovi ometov na fasadah in v lopi smo z gradbenimi deli nadaljevali v notranjosti cerkve« ...

je streha stala na zidovih le še iz navade. Preperle vezi je bilo treba zato odstraniti in odprtine zapolniti z novimi vezmi, sledila je obnova ometov in rekonstrukcija poslikave v tehniki prave freske. Ob sondiranju smo dokumentirali tri plasti poslikav: najstarejšo renesančno plast z grafitno sivimi vogali, zgodnje baročno plast z zelenimi vogali in borduro pod strešnim napuščem ter pozno baročno plast s poslikavo na pole. Ker je bila zgodnje baročna plast po likovni plati najbolj celovita, saj so bile takrat poslikane tudi line, smo se odločili za obnovo druge faze. Po obnovi ometov na fasadah in v lopi smo z gradbenimi deli nadaljevali v notranjosti cerkve, kjer smo najprej v tlaku ponazorili obliko romanske apside. Sledilo je sondiranje beležev in odstranjevanje odpadajočih in vlažnih ometov, izvedba novega lesenega stropa ter rekonstrukcija ometov na stropu in deloma na severni steni.

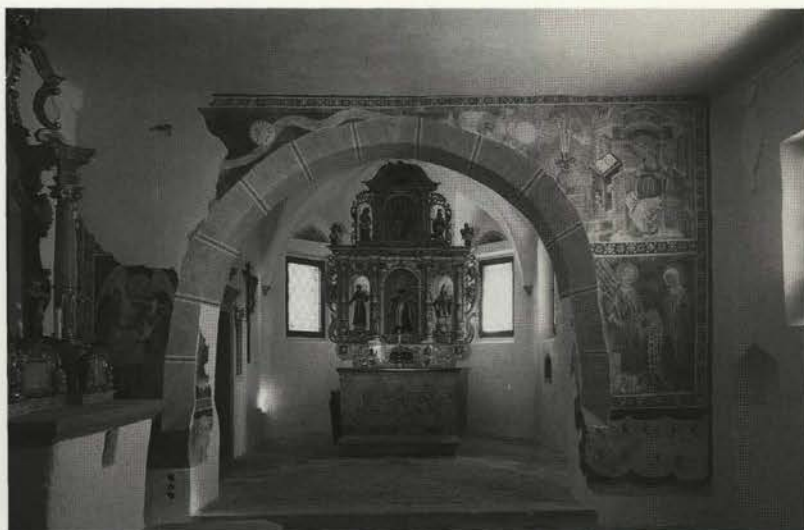
Odkrita poslikava slavoločne stene ... »povsem identična draperija angela in zlasti Marijina podoba pa potrjujeta, da so freske delo mojstra, ki je v drugem desetletju 15. stoletja slikal tudi v Žiganji vasi pri Tržiču« ...

leta 1991 nadaljeval restavrator Vladimir Snoj, v celoti pa je freske odkril in restavriral Tone Marolt. Zaradi zamakanja je bil skoraj povsem uničen del Marijinega Oznanjenja z angelom v zgornjem levem kotu. Od angela se je ohranil le fragment draperije in napisnega traku, medtem ko je na srečo ostala v celoti ohranjena slikovita podoba Boga očeta na temenu slavoloka, ki noseči Mariji podaja utelešenega Jezusa. Marija na desni strani slavoloka je upodobljena sedeča na lesenem prestolu ob bralnem pultu. Pod prizorom Oznanjenja so na levi upodobljeni

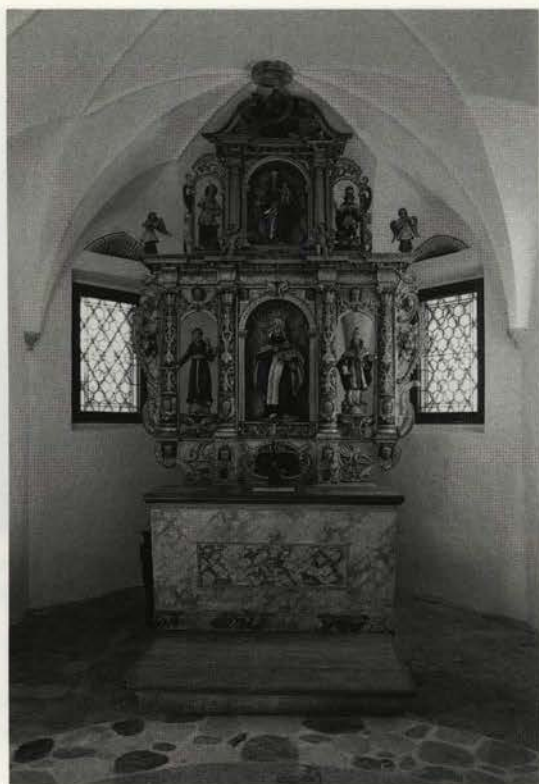
... »Glavni renesančni oltar, datiran 1658 ... V osrednji niši je upodobljena zaščitnica cerkve sv. Rade- gunda z modelom cerkve« ...

časno je potekalo tudi restavriranje oltarjev. Glavni renesančni oltar, datiran 1658, ima ploskoviti oltarni nastavek s tremi polkrožnimi nišami, ki jih delijo stebri, prekriti s plitvo hrustančevino. V osrednji niši je upodobljena zaščitnica cerkve sv. Rade- gunda z modelom cerkve, ki ima še polkrožno apsidno in nad- strešni stolpič. V levi niši stoji kip sv. Antona Padovanskega v redovniškem oblačilu z Jezusom, na desni pa je kip sv. škofa s knjigo in mečem. V atiki je neznani rezbar upodobil stoječo Marijo z Jezusom med mučencema. Stranski oltar stoji ob se-

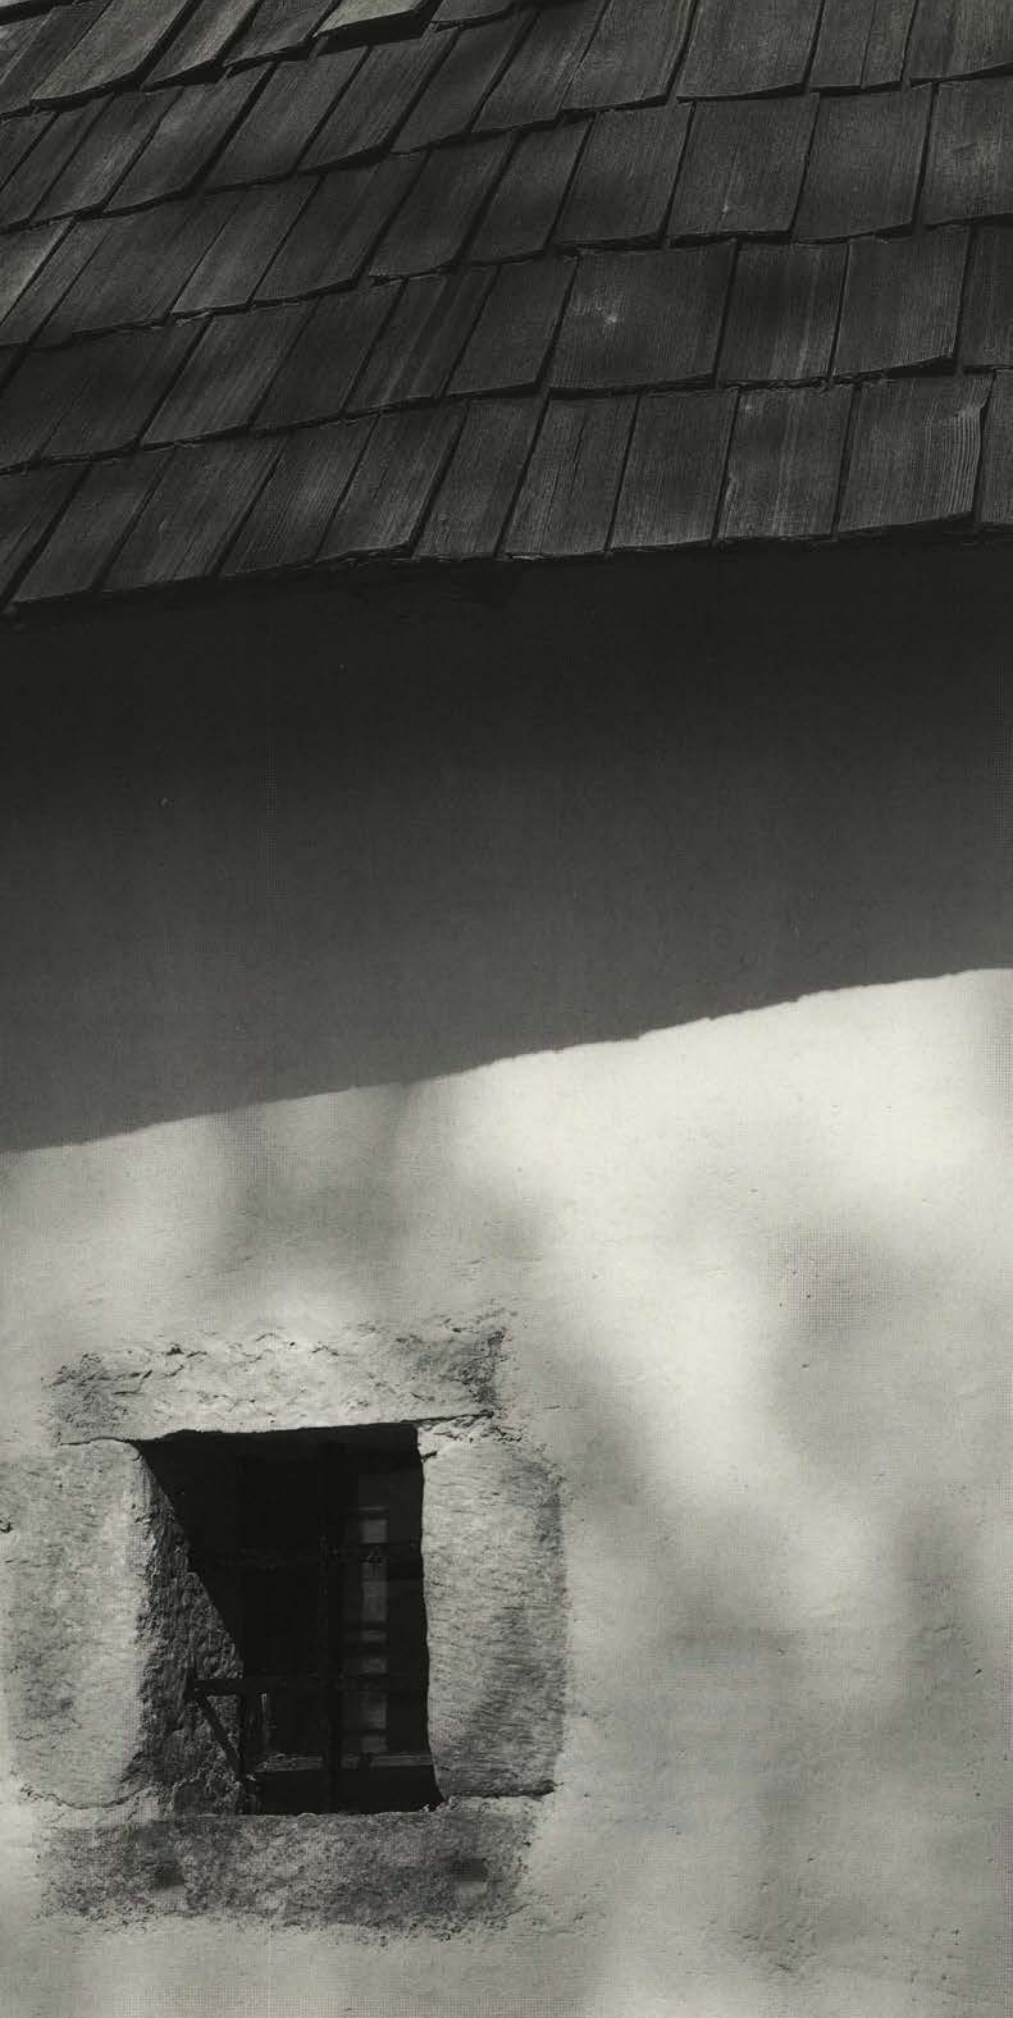
- ▲ Tloris cerkve sv. Helene ... »Stavba predstavlja preprosto romansko cerkev, sestavljeno iz pravokotne ladje, polkrožne apside in predprostora« ... (merilo: 8mm=1m)
- ◀ ... »Obnovitvena dela na zunanjščini so zajela zamenjavo strehe in strešne konstrukcije z novo, krito s skodlami, s katerimi je bila cerkev krita do leta 1869« ...

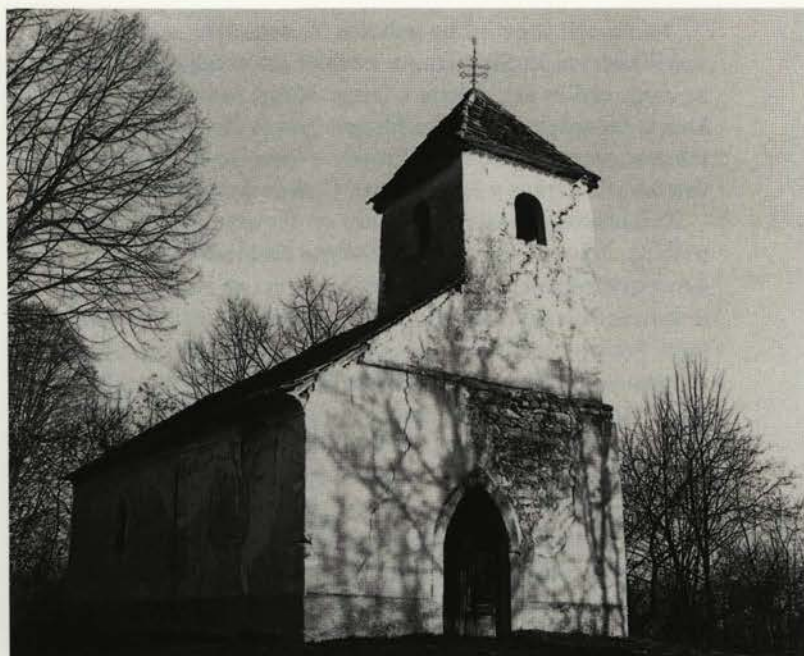
Cerkev sv. Helene pred obnovo ... »Zaradi vse večjih razpok na zvoniku, oboku in stenah ladje ter nevarnosti rušenja, je leta 1986 končno prišla pobuda za obsežno obnovo« ...

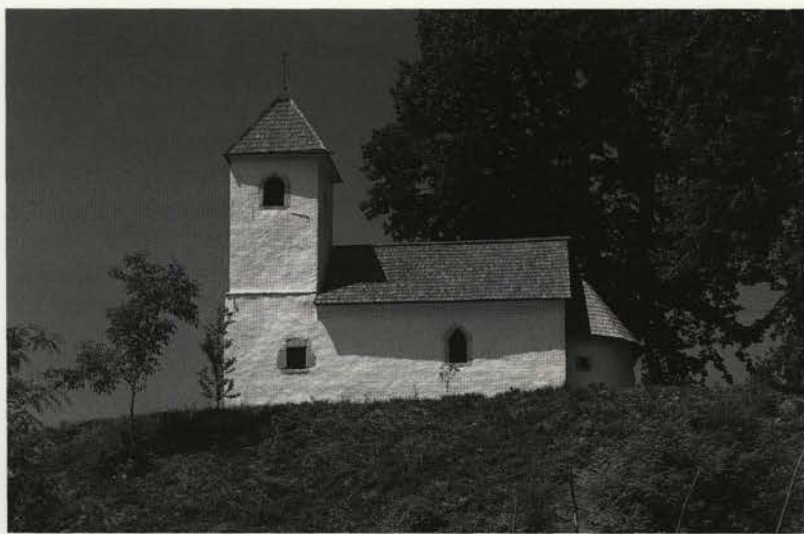
Pogled na cerkev po obnovi ... »zaradi svoje pestre zgodovinske pričevalnosti in svoje vloge v prostoru zaseda pomembno mesto v našem spomeniškem patrimoniju« ...

Stavba predstavlja preprosto romansko cerkev, sestavljeno iz pravokotne ladje, polkrožne apside in predprostora, nad katerim se dviga zvonik s piramidasto streho, ki je krita, tako kot ladja, s skodlami. Kljub svojim skromnim likovnim kvalitetam, od katerih izstopa le oltar, pa zaradi svoje pestre zgodovinske pričevalnosti in svoje vloge v prostoru zaseda pomembno mesto v našem spomeniškem patrimoniju.

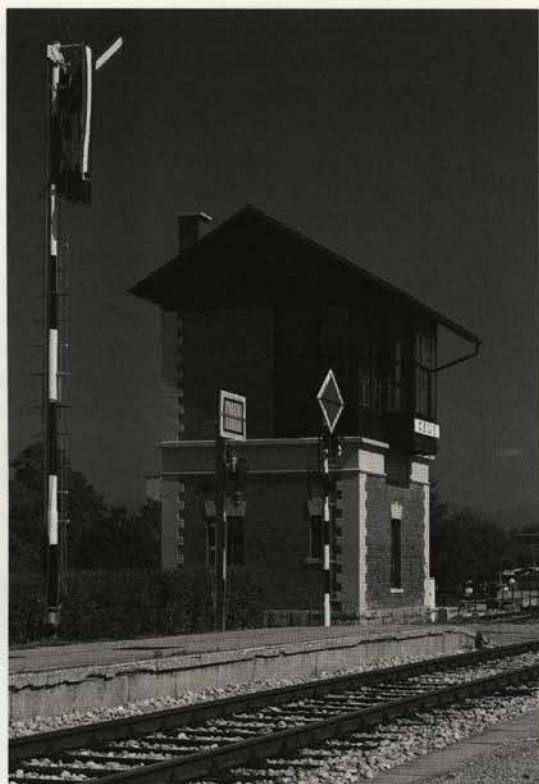
Obnovljena kretniška postavljalnica ... »Uprava Južne železnice je uvidela novo situacijo in dovolila izgradnjo najmodernejše kretniške postavljalnice na svojem omrežju.« ...

postavljalnice, postojanke ali kretniškega stolpa št. 2, kot so jo
tudi imenovali, ni znanega skoraj nič. Gradbeno dovoljenje je
bilo izdano leta 1905, dograjena pa je bila verjetno med leti
1908–1910. Fotografija iz leta 1910 že potrjuje njeno prisotnost.

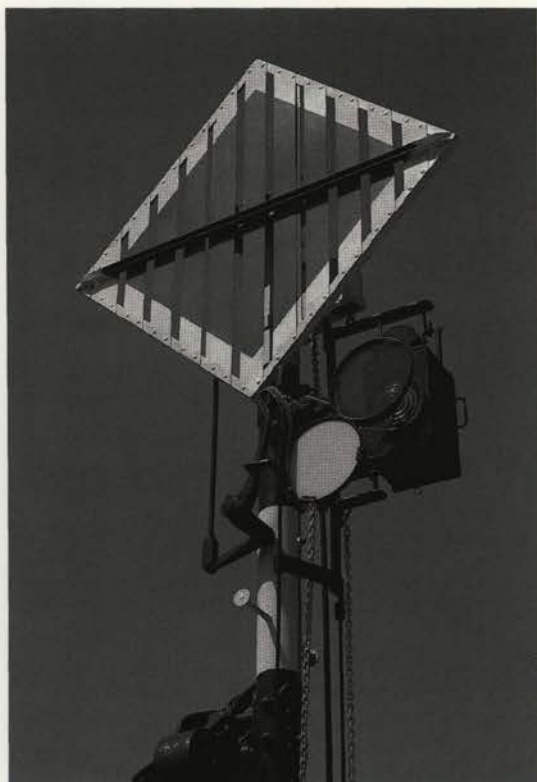
Signalni mehanizem ...
»S premikom določene
ročice je kretničar lahko
premaknil kretnico v levi
ali desni položaj ter odprl
ali zaprl signal« ...

Princip delovanja postavljalnice je bil karseda preprost, iz-
vedba pa po svoje komplicirana. Postavljalnica je bila s telefo-
nom povezana s prometno pisarno na glavni železniški postaji,
od koder so dobivali osnovne ukaze za premike kretnic in sig-
nalov. Te so premikali na zelo preprost način. Od vsakega sig-
nala in kretnice sta v postavljalnico vodili dve jekleni žici. Pre-
ko zapletenega sistema kolesc, vodil, kanalov in nosilcev so bile
kretnice mehansko povezane z vzvodjem postavljalne, torej ko-
mandne naprave v stolpu. S premikom določene ročice je kret-

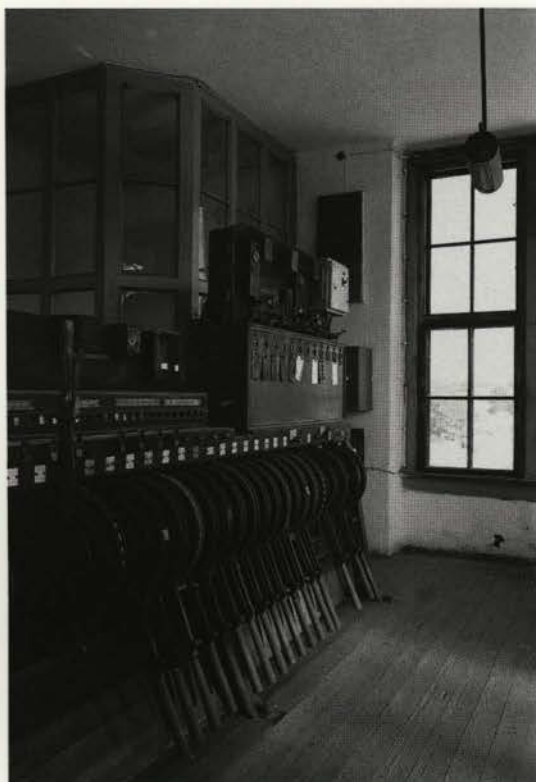
Notranjost kretniške postavljalnice ... »Preko zapletenega sistema kolesc, vodil, kanalov in nosilcev so bile kretnice mehansko povezane z vzvodjem postavljalne, torej komandne naprave v stolpu« ...

ničar lahko premaknil kretnico v levi ali desni položaj ter odprl ali zaprl signal. Celotna naprava pa je bila izvedena tako prebrisanano, da je bila električno povezana s prometnim uradom na postaji. Ko je kretničar premaknil kretnico se je njegova aktivnost signalizirala v prometno pisarno, kjer so to aktivnost zabeležili, obenem pa zaradi varnosti blokirali vzvod v postavljalnici. Tako so preprečili, da bi se kretničar morda zmotil in ponovno premaknil isti vzvod. Vse skupaj je bilo narejeno tako, da je bilo mogoče uvozni ali izvozni signal odpreti le v prime-

ru, ko je bila vozna trasa varno postavljena in zavarovana (zaklenjena). Z vrsto elektromehanskih naprav je sistem varno deloval. Izdelalo jo je dunajsko podjetje Siemens & Halske.

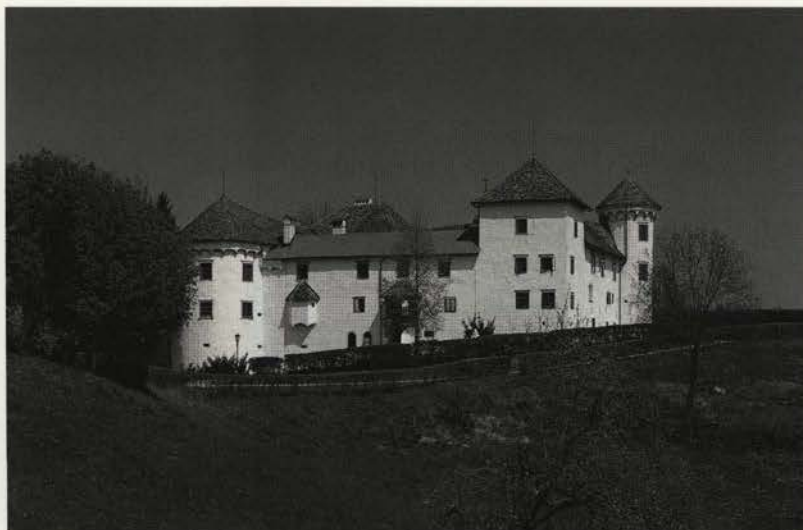
Današnja podoba gradu ... »prof. Milan Železnik je kot konservator z dolgoletno prakso pri obnovi stavbne dediščine imel jasno vizijo poteka potrebnih posegov, ki naj bi v končni fazi omogočili prezentacijo celotne grajske stavbe« ...

Stanje gradu leta 1972 je zahtevalo osnovne sanacijske posege, nujne za statično sanacijo delov grajskega poslopja, kot so ureditev drenaže, utrditev temeljev in ureditev kanalizacije, hkrati pa je bilo treba začeti z obnovo streh in fasad na zunanjščini in dvorišču. Osnovno izhodišče je bilo, z vsemi posegi zagotoviti stanje in izgled gradu, kot ga je imel v Valvasorjevem času. Podlago za rekonstrukcijo stavbnih delov in prezentacijo stavbnih členov v prvi vrsti predstavljajo Valvasorjeve grafike, ki prikazujejo grad iz vseh zornih kotov. Na zahodni strani tako ni bilo težko rekonstruirati tristrani konzolni pomol (apsido nekdanje kapele) in leseni pokriti balkon nad vhodom. Tudi stolpič z uro na sredini vzhodnega trakta je bil rekonstruiran na podlagi grafične predloge ter s pomočjo meritev in sondiran na podstrešju.

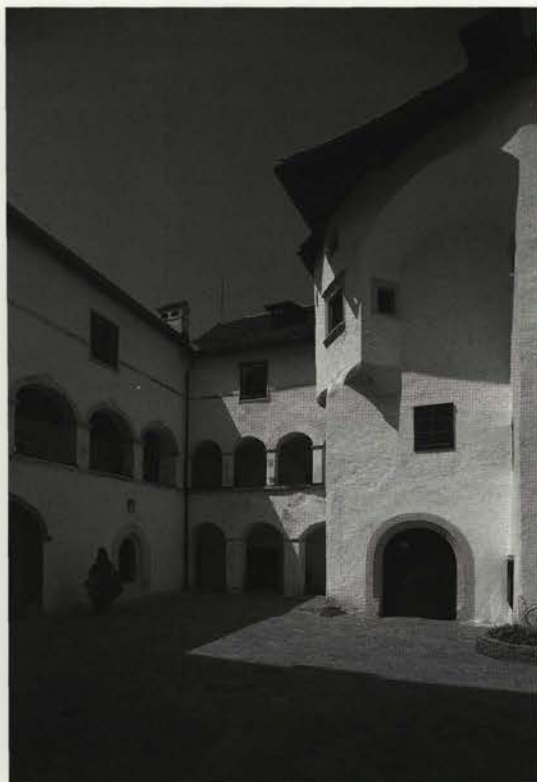
Pogled na obnovljeno notranje dvorišče ... »pri sondiranju zidu z notranje strani pa se je izkazalo, da je bil tu nekdanji vhod. Vzidan je bil sedanj polkrožni portal« ...

pritičju na fasadi okno (tako je bilo stanje tudi leta 1976), pri sondiranju zidu z notranje strani pa se je izkazalo, da je bil tu nekdanji vhod. Vzidan je bil sedanj polkrožni portal, izdelane so bile lesene stopnice v notranjosti, hkrati pa je prišlo do odločitve, da se odstrani stopnišče, ki je z dvorišča vodilo v arkadni hodnik prvega nadstropja (ki bi sicer ob današnji funkciji tega dela gradu – poroke – lahko razbremenilo ozko, leseno stopnišče do vhoda v poročno dvorano). Odstranitev omenjenega stopnišča pa je omogočila tudi odkritje gotskega okenca s trilistnim zaključkom na zahodni dvoriščni fasadi stolpa. Smotrna je bila tudi odločitev aktivirati sekundarno kapelo v pritičju vhodnega trakta, zato smo odprli dvojje oken na zahodni strani, saj je imela kapela samo dvoriščno okno.

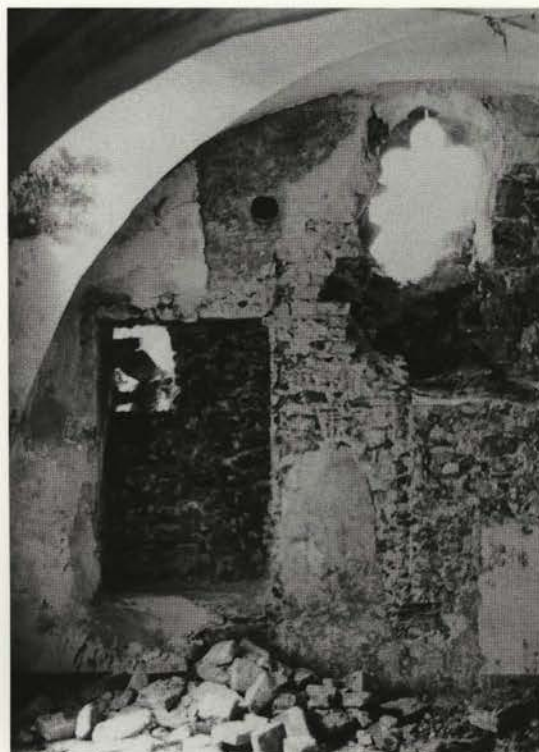
Pogled od znotraj ...
Severovzhodni stolp –
odpiranje trilistno
zaključenega gotskega
okenca ...

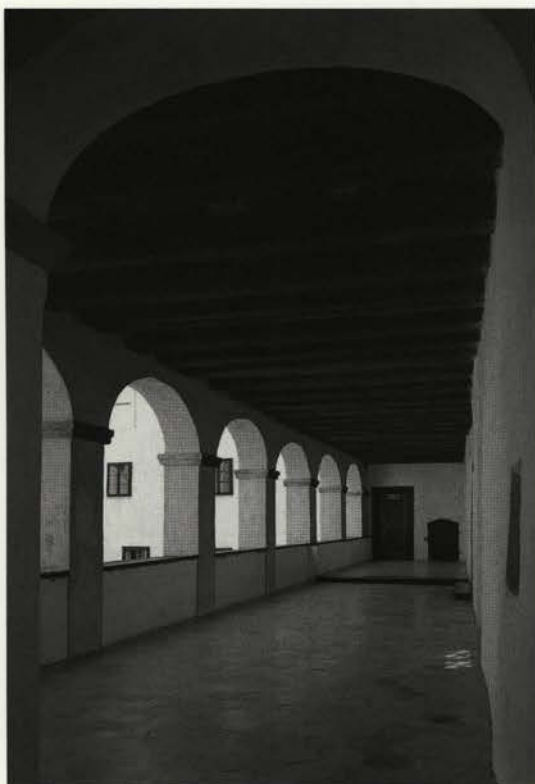
Obnovljen arkadni hodnik v južnem traktu ... »Najobsežnejši gradbeni poseg je bil izvršen v začetku osemdesetih let, in sicer obnova južnega trakta v podstrešnem delu in drugem nadstropju. Projekt je izdelal d.i.a. Oton Jugovec« ...

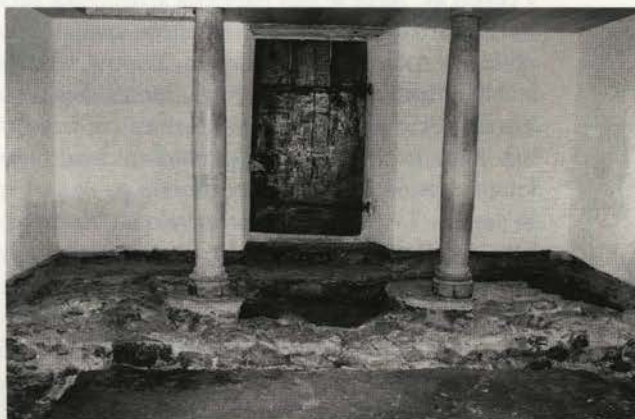
Arheološke raziskave v notranjosti cerkve ... »Konservatorske in restavratorske raziskave so prinesle tudi nekaj spoznanj o razvojnih fazah objekta. Tako lahko z gotovostjo rečemo, da je prvotna enoladijska cerkev s kvadratnim prezbiterijem nastala v drugi polovici 12. ali na začetku 13. stoletja« ...

Z restavriranjem cerkvene opreme se je končala večletna obnova cerkve sv. Neže na Golčaju. Konservatorske in restavratorske raziskave so prinesle tudi nekaj spoznanj o razvojnih fazah objekta. Tako lahko z gotovostjo rečemo, da je prvotna enoladijska cerkev s kvadratnim prezbiterijem nastala v drugi polovici 12. ali na začetku 13. stoletja. Odprto ostaja vprašanje starejše lesene kapele. V obdobju renesanse je cerkev dobila

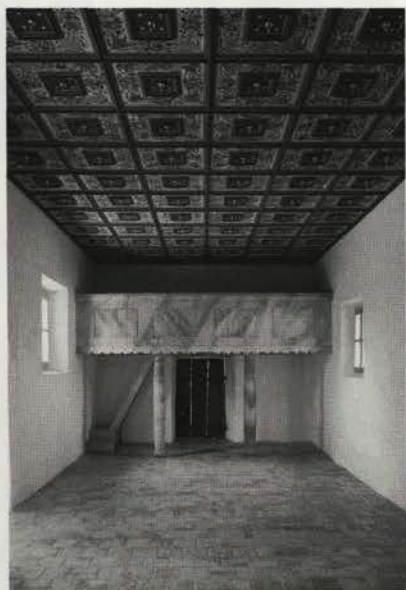
Pogled v obnovljeno notranjščino cerkve ... »Restavriranje lesenega kasetiranega poslikanega stropa, ki ga dr. Nataša Golob datira v čas okrog leta 1680, se je začelo v letu 1999« ...

Po končanih gradbeno obnovitvenih delih je minilo kar nekaj let, preden so se stekla finančna sredstva za restavriranje cerkvene opreme in lesenega poslikanega kasetiranega stropa. Restavriranje lesenega kasetiranega poslikanega stropa, ki ga dr. Nataša Golob datira v čas okrog leta 1680, se je začelo v letu 1999. Snete kasete so bile v zelo slabem stanju. Od skupno 78 kaset jih je bilo v celoti uničenih 13. Okrasne letve in sredinski cofki so bili odstranjeni že leta 1870, ko so strop ometali. Na dozidanem delu ladje, nad pevskim korom, so kasete mlajše. Novejše so nekoliko večje, od starejših pa se razlikujejo tudi v načinu poslikave in po barvi. Vse deske smo utrdili, dodali manjkajoče lesene dele in kasete grundirali. Trinajst kaset je v celoti novih. Ker je bilo več kot sedemdeset odstotkov poslikave uničene, ohranjena poslikava pa zelo slabo fiksirana, se je komisija odločila, da se kasete v največji možni meri rekonstrui-

rajo. Na podlagi ohranjene poslikave je bilo možno narediti rekonstrukcijo barvnih nanosov in risbe. V obodnem polju so na beli podlagi v vogalih naslikani stilizirani cvetovi tulipana, med njimi so fruktoni, ki so sestavljeni iz granatnih jabolk, grozdja, smokey, jabolk, hrušk, repe, buč, korenja in drugih fantazijskih cvetov in plodov. Poslikava se kljub navidezni vizualni podobnosti razlikuje od kasete do kasete. Notranja kasete ima modro podlago in je na vogalih okrašena z belimi zvezdicami. Na sredini so vidne luknjice, v katerih so bili pritrjeni

okrasni cofki. Nove kasete so barvno in tonsko prilagojene celoti. Rekonstrukcija je izvedena z lazurnimi nanosi in šrafiranjem. Letve in cofki so narejeni po analogiji sorodnih oz. sočasnih stropov. Celoten strop je utrjen in zaščiten. Restavrirane kasete so pritrjene na slepi strop.

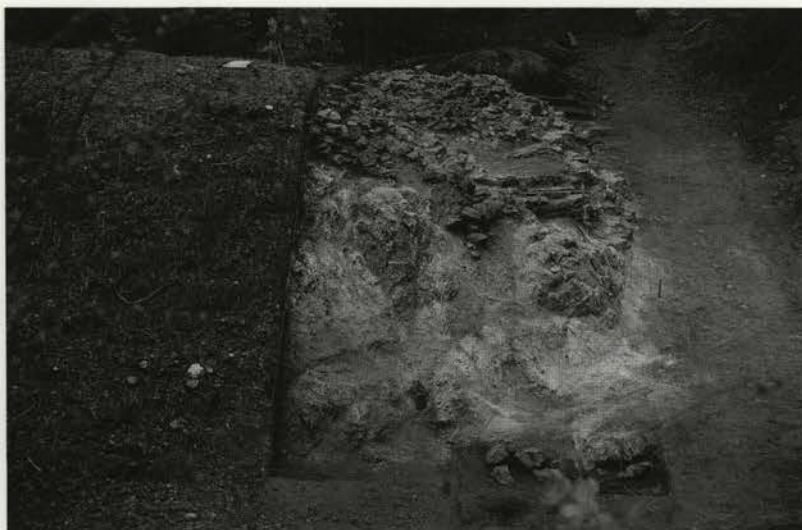
... »predgradje je bilo obzidano in proti jugu utrjeno z globokim obrambnim jarkom. Tu smo na vzhodni in zahodni strani zabeležili sledove obzidja in vogalnih obrambnih stolpov ter zidanih grajskih stavb z nejasno funkcijo« ...

znova občasno v rabi. Izgradnja grajskega stolpa na vrhu grebena je v dobršni meri uničila sledove starejše poselitve. Grajski stolp je od ravnice predgradja ločen z obrambnim jarkom. Tudi ravno predgradje je bilo obzidano in proti jugu utrjeno z globokim obrambnim jarkom. Tu smo na vzhodni in zahodni strani zabeležili sledove obzidja in vogalnih obrambnih stolpov ter zidanih grajskih stavb z nejasno funkcijo. Edina delno izkopana in prezentirana arheološka ostalina je obrambni stolp ob južnem vhodu v predgradje.

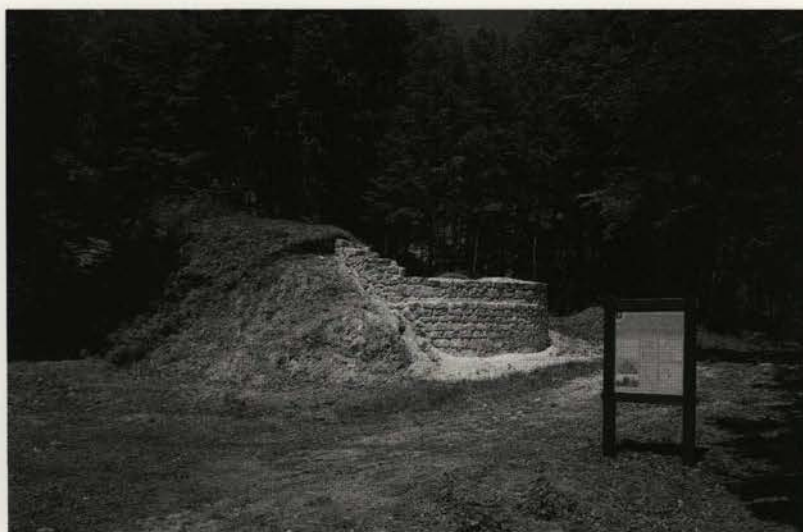
... »Edina delno izkopana in prezentirana arheološka ostalina je obrambni stolp ob južnem vhodu v predgradje« ...

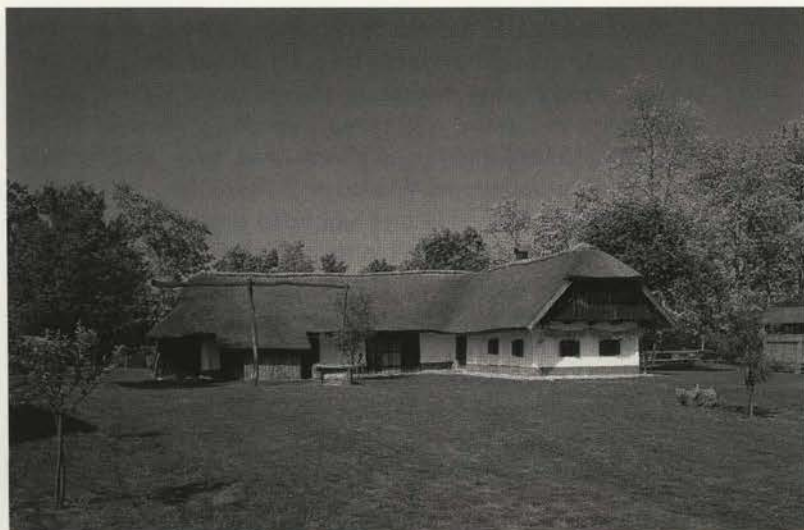
Obnovljena Dominkova domačija ... »Nekoliko vstran od glavne ceste, kakor da bi se hotela umakniti prometnemu vrvežu, stoji Dominkova hiša« ...

Dom je oblikovan vogalno. Bivalnemu delu stavbe sledijo gospodarski prostori v obliki črke L. Stavba je lesena, grajena v kladni konstrukciji z enostavno oblikovanimi strešnimi konzolami. Ometana je z ilovnatim ometom in pobeljena z apnom. Talni zidec »pojas« je temno siv. Streha, čopasta dvokapnica, je pokrita s slamo. Pod širokim strešnim napuščem je pohodni

del, imenovan podstenje, komunikacija med bivalnim delom hiše in gospodarskimi prostori. Južna, čelna stran hiše, ki je dvoosna, ima lesen zatrep »svisli« s prezračevalnimi linami. Vhod v hišo je v vogalu na zahodni strani stavbe. Okna so zaščiteni z železnimi križi in opremljena s polkni. Vhodi v gospodarske prostore so razporejeni na južni strani stavbe. Večja dvokrilna vrata, ki vodijo v skedenj, imajo lesene tečaje.

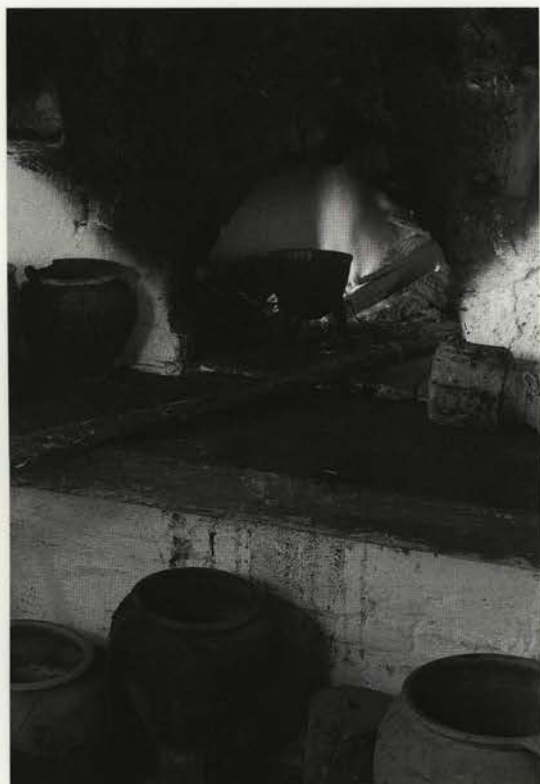
Črna kuhinja ... »V obokani črni kuhinji je ognjišče z vsemi potrebnimi pripravami in starim posodjem. Pred ognjiščem je hrastova polica »komen«, na kateri stojijo železne in lončene posode« ...

Po obnovi smo vse prostore v bivalnem in gospodarskem delu stavbe spet opremili z ohranjeno staro opremo in pohištvom, ki izvirata iz različnih obdobij. V obokani črni kuhinji je ognjišče z vsemi potrebnimi pripravami in starim posodjem. Pred ognjiščem je hrastova polica »komen«, na kateri stojijo železne in lončene posode, v kotu stoji »stolica« za vodo, na

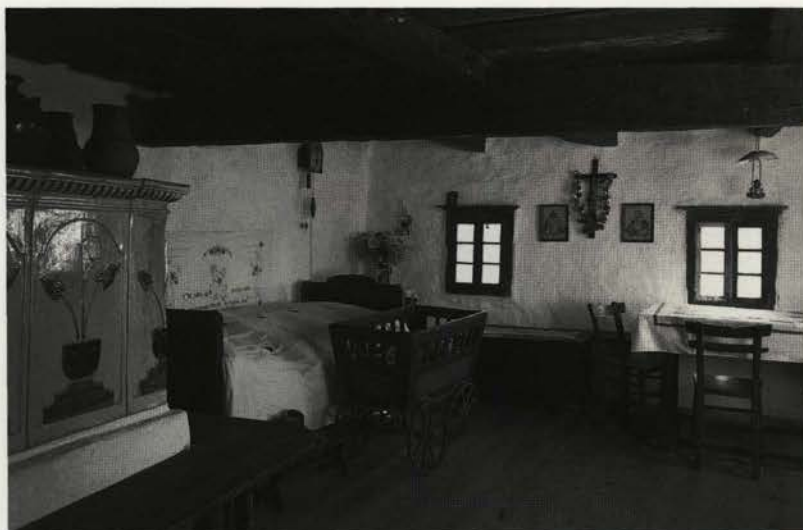
Bivalni prostor ... »V »hiši«, ki ima lepo izdelan, preprost lesen tramovni strop, je krušna peč z barvitim cvetličnim vzorcem, staro pohištvo: omara, predalnik, postelja« ...

steni je sklednik z lončenimi posodami. V »hiši«, ki ima lepo izdelan, preprost lesen tramovni strop, je krušna peč z barvitim cvetličnim vzorcem, staro pohištvo: omara, predalnik, postelja, včasih sta bili dve, pod eno je še bil »tobl«, dodatna postelja, ki so jo zvečer izvlekli, da so v njej spali otroci. Za vrati je na steni pritrjen obešalnik, diagonalno nasproti peči pa miza s klopro. V kotu nad mizo je razpelo, okrog njega visijo po stenah nabožne podobe, na predalniku pa stoji hišni oltarček. V »mali hiški«, kjer so živeli proužitkarji, stojijo omara, postelja in skrinja. Nekoč je v »hiški« stala značilna panonska skrinja z geometričnimi vzorci, ki jo danes hrani ptujski muzej. Do leta 1945, ko so napeljali elektriko, so si svetili s petrolejko pa tudi s karbidovko in voščeniimi svečami.

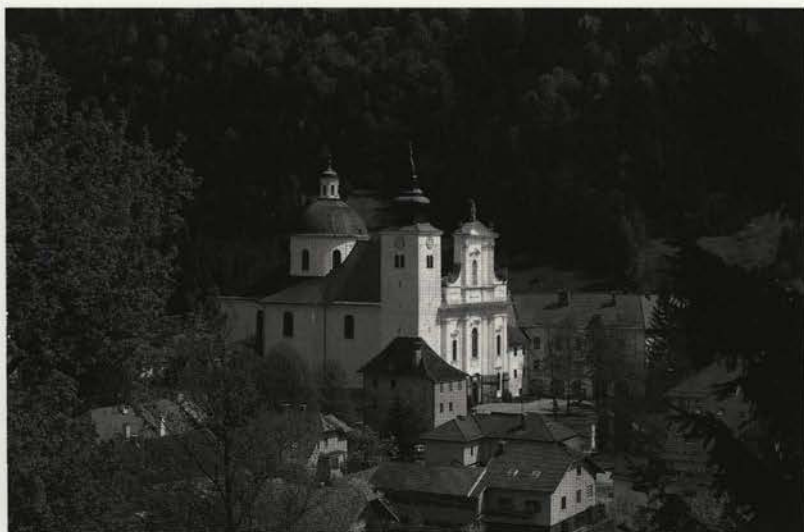
Gornjegrajska katedrala ... »Škof Ernest Amadeus Attems (1743–1757) je sredi 18. stoletja začel s temeljito in širokopotezno barokizacijo kompleksa« ...

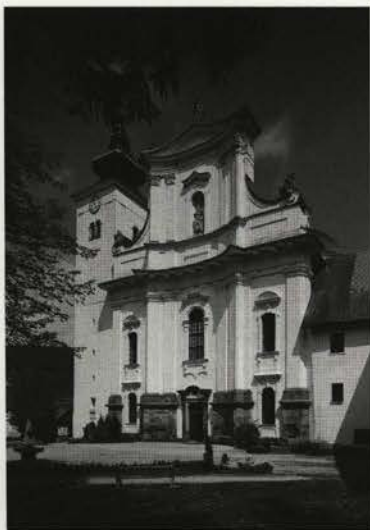
.....
◀ ... »Zunanjščina ima skromnejšo pilastrsko členitev, poseben poudarek je na bogato členjeni, v srednjem delu vbočeni fasadi« ...

Baročna fasada cerkve ... »Zidavo cerkve je vodil Matija Perski, načrt pa nekateri pripisujejo tudi graškemu arhitektu Josefu Hueberju« ...

kapelami na straneh, prečno ladjo, dvopolnim prezbiterijem ter ovalno kupolo nad križiščem. Na severni strani ob prezbiteriju je kapela z božjim grobom, na njegovi južni strani pa zakristija z oratorijem v nadstropju. Najbolj slikovito je razgibanost cerkvene notranjščine opisal Stegenšek, ko pravi, da je posebnost tlorisa v tem, »da se izogiblje vsaki daljši ravni črti« (Stegenšek, 1905). Zunanjščina ima skromnejšo pilastrsko členitev, poseben poudarek je na bogato členjeni, v srednjem delu vbočeni fasadi, ki jo krasijo plastike Jožefa Strauba: Vera, Upa-

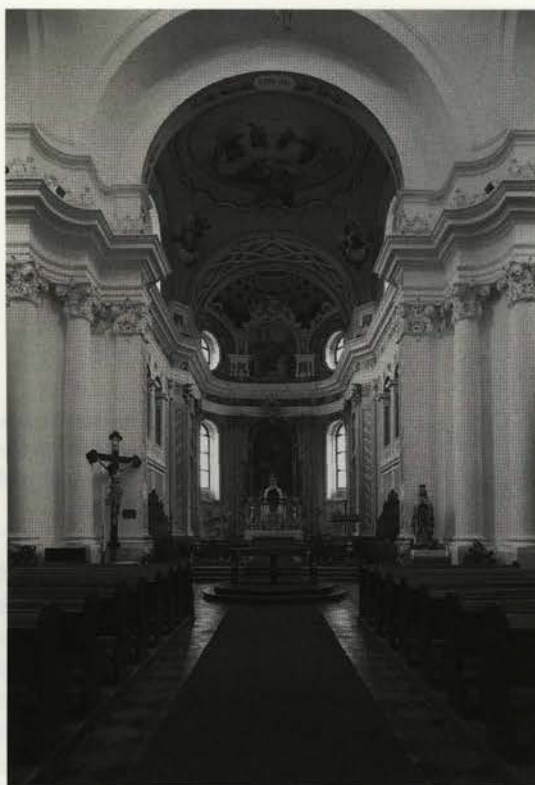
Pogled v notranjščino cerkve proti oltarju ...

»Sondiranje zunanjščine in notranjščine je pokazalo, da kljub nekaterim domnevam cerkev nikoli ni bila poslikana oziroma večbarvno tonirana« ...

Za intenzivna obnovitvena dela pa je čas dozorel šele po letu 1985. Obnovljene so bile strehe, freske v prezbiteriju, cerkev je dobila novo fasado, prebeljena je bila notranjščina. Večjih konservatorskih dilem pri teh delih ni bilo. Odločali smo se za uporabo historičnih materialov ter vztrajali pri kvalitetni izvedbi, kar ni bilo zmeraj lahko, saj je izjemna velikost cerkve zahtevala visoka finančna sredstva.

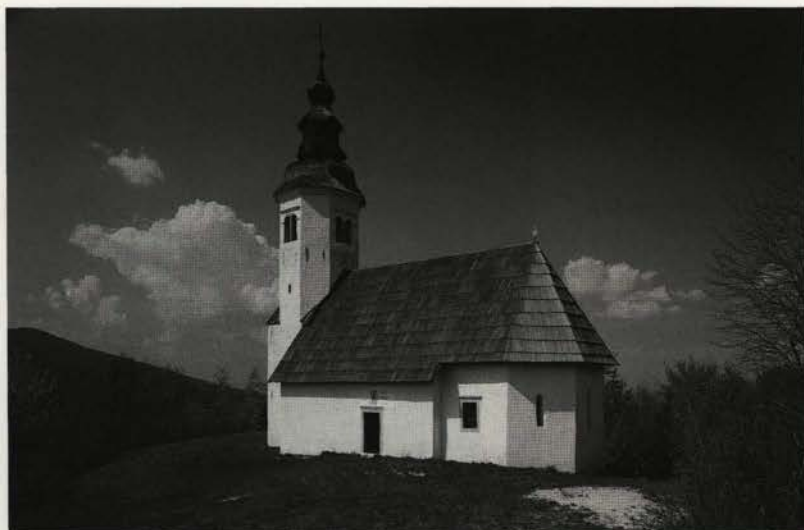
Cerkev sv. Petra po obnovi ... »Podružnica je pomemben spomenik iz obdobja gotike, ki ga baročna doba s prezidavami ni izpovedno okrnila« ...

ne in kulturne dediščine zamenjal povsem dotrajano leseno kri-tino nad ladjo in prezbiterijem in s tem preprečil propadanje arhitekture, poslikave in opreme. Po tem, lahko bi rekli, inter-vencijskem posegu so bila dela za več kot deset let prekinjena.

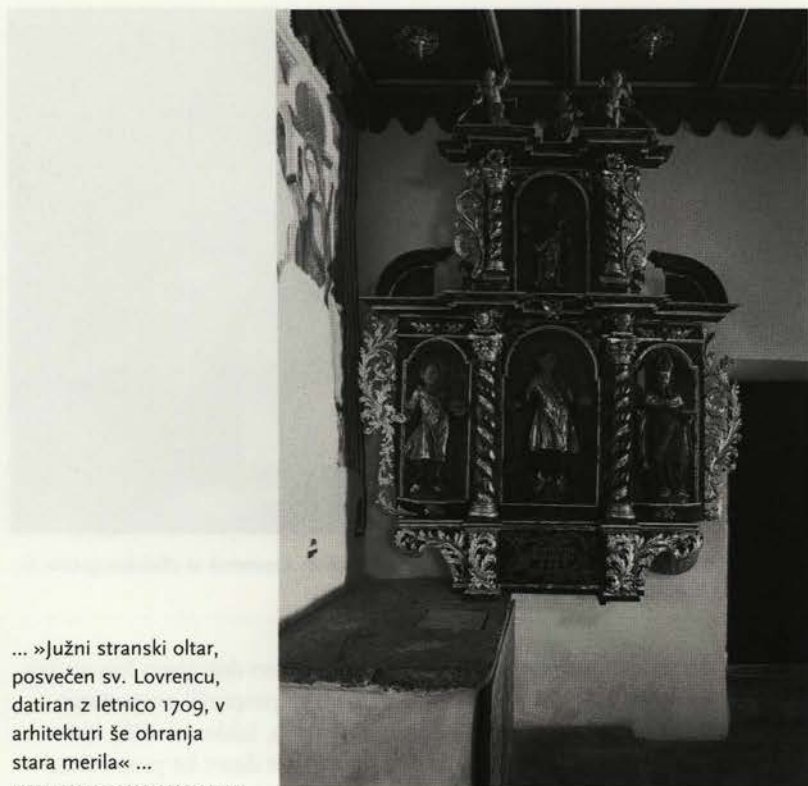
... »Južni stranski oltar, posvečen sv. Lovrencu, datiran z letnico 1709, v arhitekturi še ohranja stara merila« ...

godičjem. Južni stranski oltar, posvečen sv. Lovrencu, datiran z letnico 1709, v arhitekturi še ohranja stara merila, uporaba sve-drastih stebrov pa kaže nove slogovne pobude zrelega baroka. Severni stranski oltar predstavlja z letnico 1710 datirana oljna slika sv. Apolonije v bogatem baročnem okvirju. Celoto dopol-njuje še baročna lesena prižnica s podobami štirih evangeli-stov, uokvirjenih z bogato rastlinsko ornamentiko.

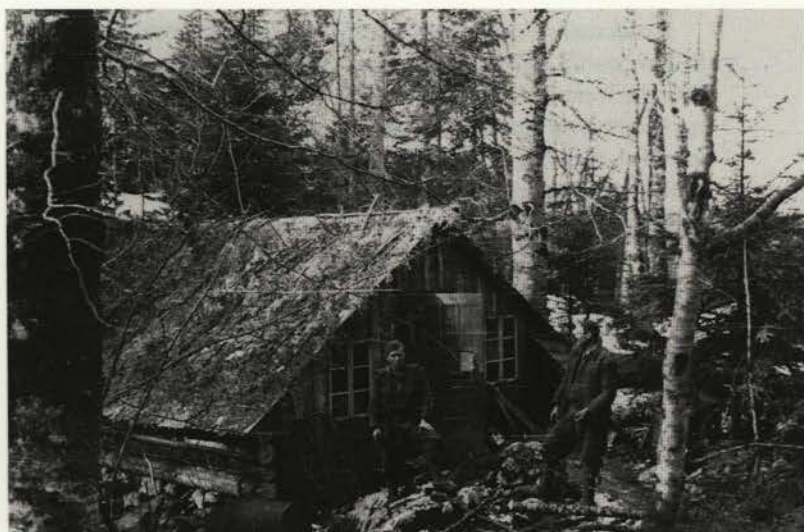
Baraka osebja v bolnišnici Zgornji Hrastnik, ena od dveh prvih bolnišničnih objektov, fotografiral dr. Janez Milčinski konec leta 1943 ali v začetku 1944.

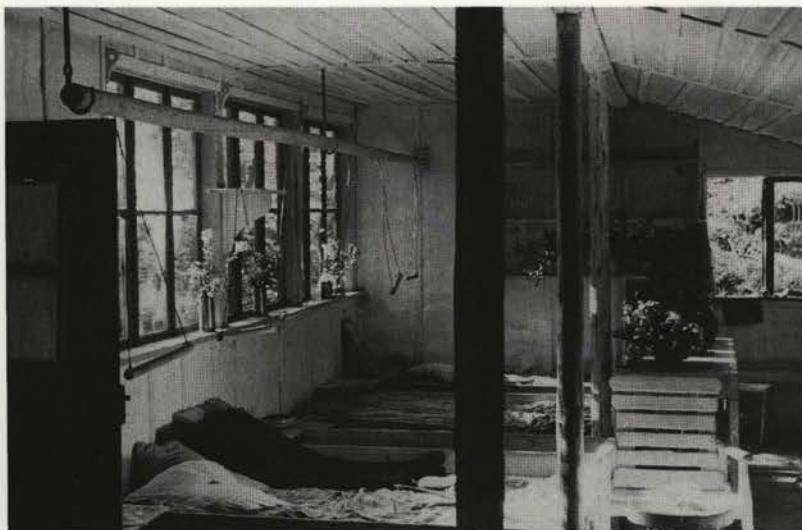
Septika, notranjost bolniške sobe po evakuaciji ranjencev med nevarnostjo julija 1944, foto dr. Janez Milčinski.

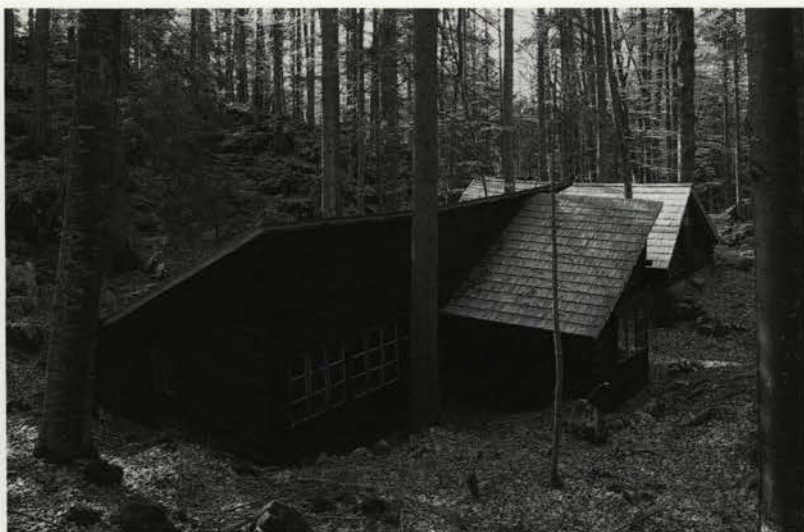
Obnovljen kompleks bolnišnice Zgornji Hrastnik ... »Nastala je v času največje sovražni-kove moči v okupirani Evropi ... Je spomenik humanosti in vzdržljivosti slovenskega naroda« ...

Na Zavodu za varstvo naravne in kulturne dediščine v Novem mestu smo se temeljiteje lotili obnove objektov v bolnišnici Zgornji Hrastnik leta 1996. Decembra 1995 se je zaradi močnega vetra podrlo drevo, ki je padlo na aseptiko. Šele ko so aprila 1996 gozdarji odstranili podrto drevo, se je v celoti pokazala škoda, ki jo je naredilo drevo. Uničena je bila kritina iz skodel, delno pa tudi strešna konstrukcija. Na srečo je ostala

notranjost barake nepoškodovana, izjema je bila le vlaga, ki je poškodovala notranje obitje iz strešne lepenke. Zato smo zamenjali del strešne konstrukcije in celotno kritino, v notranjosti pa del obitja, ki je bilo zaradi vlage in udarca drevesa močno poškodovano. Opremo aseptike smo ohranili, začasno pa smo odstranili fotografije o medvojni dejavnosti bolnišnice.

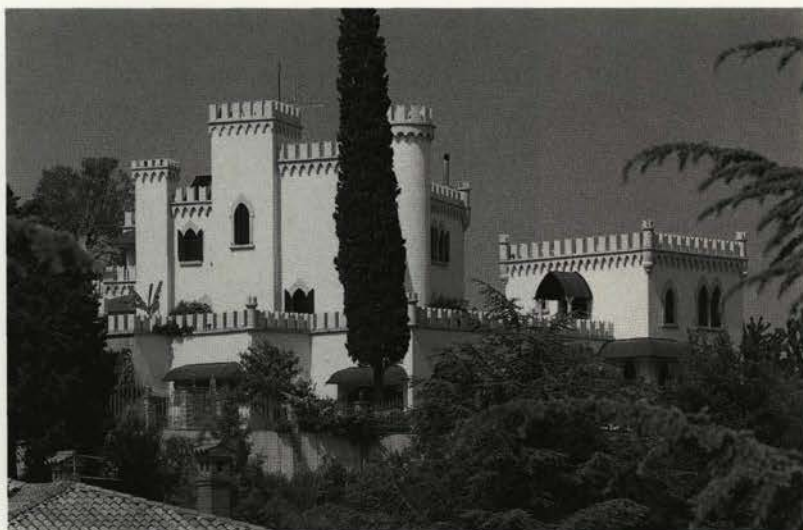
Pogled na obnovljen grad ... »Grad naj bi s primerno prenovo in ponovno stanovanjsko funkcijo zaživel v svoji historicistični podobi« ...

Prenova gradu se je začela v letu 1990. Izvedbeni projekti so bili izdelani v skladu s smernicami in pogoji konservatorskega programa. Kot izhodišče nadaljnjih projektov je bil izdelan osnovni arhitekturni posnetek objekta in detajlov v merilu 1:50. Zaradi že obstoječih poslikav je bilo treba notranjščino gradu sondirati. Pod dvema plastema barve je bila odkrita poslikava glavnega salona. Ker so sonde nakazale na intenzivno poslikavo prostora po celotni višini in tudi na vseh stenah, je bilo treba v celoti odkriti in odstraniti recentne barvne plasti. Koncept originalne poslikave iz neoklasicističnega stilnega obdobja potrjuje našo domnevo, da je bil prav ta poslikani salon najreprezentančnejši prostor gradu. Poslikava ponazarja iluzijo odprtega prostora. Stene dopolnjuje naslikana arhitektura, in sicer so v prvem planu naslikani stebri, tramovi in arhitrav. V spodnjem delu, kjer so parapeti prostora, je naslikana ograja in različno padajoča draperija. V kontekstu celote sta predstavljena dva tipa stebra z različno dekoracijo, kot so grifoni, sfinge, cvetovi, spleteni venčki in girlande. Preko omenjene poslikave

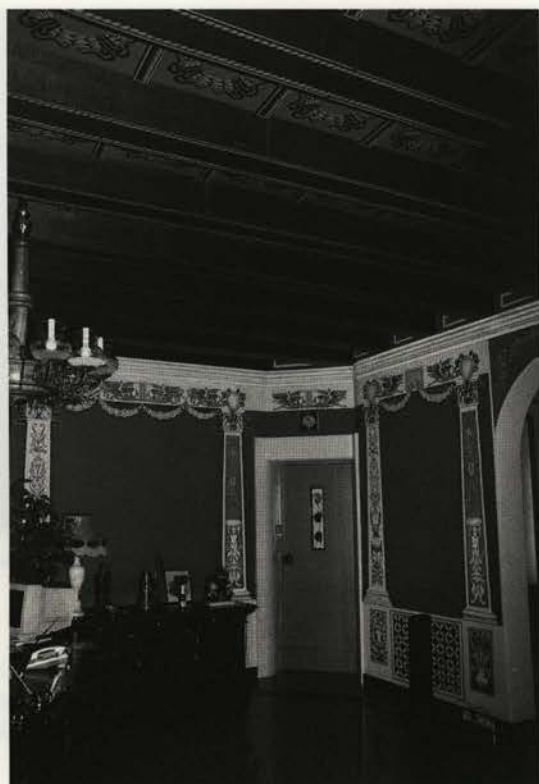
... »Dekoratívno poslikavo obeh salonov dopolnjuje tudi lesen poslikan strop.« ...

Dekoratívno poslikavo obeh salonov dopolnjuje tudi lesen poslikan strop. V obeh prostorih so vidni leseni tramovi, ki imajo v vmesnih prostorih poslikane kasete. Vzorca se med seboj razlikujeta po oblikovanju in po barvah. Naslikane venčke na stropu je mogoče primerjati z naslikanimi girlandami na stenah velikega salona. V manjšem salonu je na stropu preprostejši geometrijski vzorec, ki je barvno usklajen v barvah bele, rumene in opečno rdeče barve s poslikavo na stenah. Leseni stropovi so bili po vzoru originalnih lesenih in oblikovanih ka-

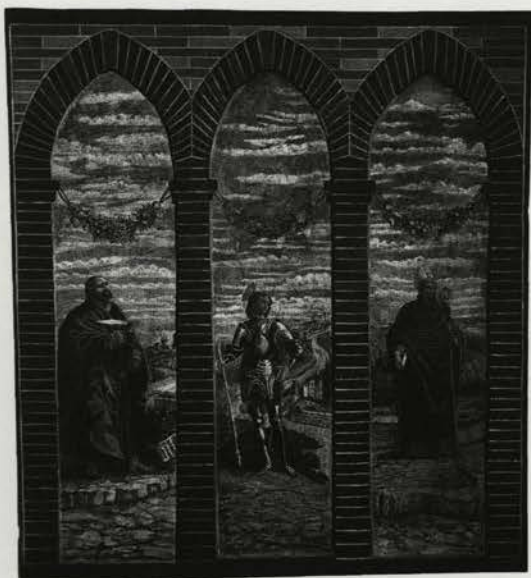
... »v zaključni del stopnišča postavljen triptih. V odprtine so postavljene tri celopostavne figure: evangelist Marko, svetnik-vojščak in škof.« ...

je ohranil do prenove stavbe. V prvem planu je naslikana opečnata gotška trifora, ki ima v zgornjem delu šilaste zaključke. V odprtine so postavljene tri celopostavne figure: evangelist Marko, svetnik-vojščak in škof. Zelo verjetno je izbor svetnikov v povezavi s predstavniki rodbine, ki so bili naročniki. V ozadju figur je naslikana pokrajina, ki bi lahko bila podoba okolice gradu, saj je v ozadju osrednjega lika naslikan grad, ki je podoben Gravisijevemu gradu.

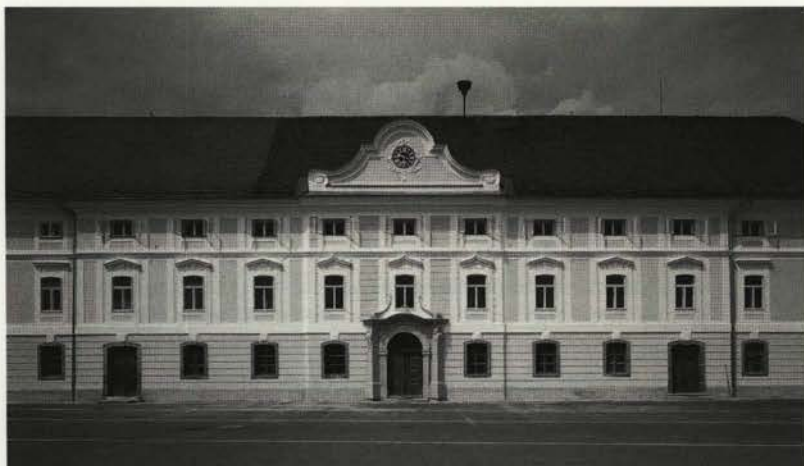
Obnovljeni vhodni trakt dvorca ... »Navkljub vsem spremembam ob zgodovinskem gradbenem razvoju obravnavanega območja, se je spomeniški kompleks dvorca Selo ohranil« ...
