Dnevi evropske kulturne dediščine Kulturne poti 2000 Vodnik po spomenikih

KULTURNE poti 2000 : vodnik po spomenikih / [avtorji tekstov Anka Aškerc ...[et al.]
; urednici Jerneja Batič, Damjana Prešeren ; fotografije Miran Kambič ; ostale fotografije,
načrti in risbe dokumentacije Zavodov za varstvo naravne in kulturne dediščine v Celju
... et al.]. - Ljubljana : Ministrstvo za kulturo, Uprava R Slovenije za kulturno dediščino,
2000

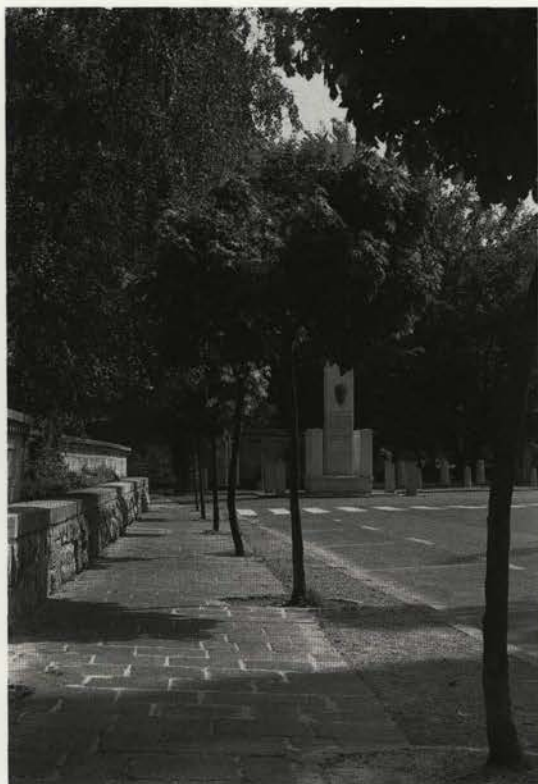
Vegova ulica ... »Površina za pešce je vzdolž celotnega poteka Vegove ulice tlakovana s porfirinimi ploščami in od ceste ločena s peščeno površino, kjer so zasajeni kroglasti javorji« ...

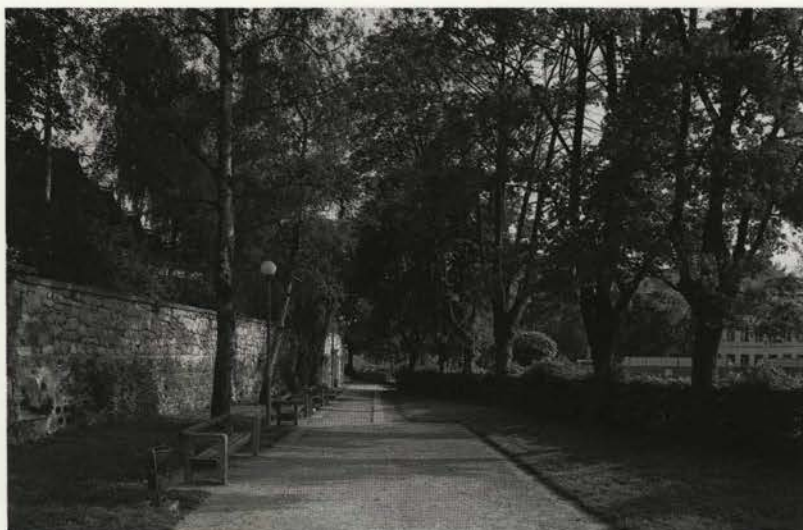
Emonska cesta ... »V sedemdesetih letih so drevored na tej strani ulice odstranili. Sicer so ga večkrat nadomestili, vendar je zaradi neustreznih rastnih pogojev vedno odmrll« ...

leonov steber v sečišče prostorskih osi, kjer se začne tudi Plečnikova ureditev Emonske ceste z otroškim igriščem ob obzidju Križank, vidna na urbanističnem načrtu iz leta 1929. Cesta je bila obsajena z dvostranskim drevoredom kroglastih javorjev, ki so rasli v peščeni površini z obrobami iz umetnega kamna, kar predstavlja edino tako ureditev vzdolž celotne avenije.

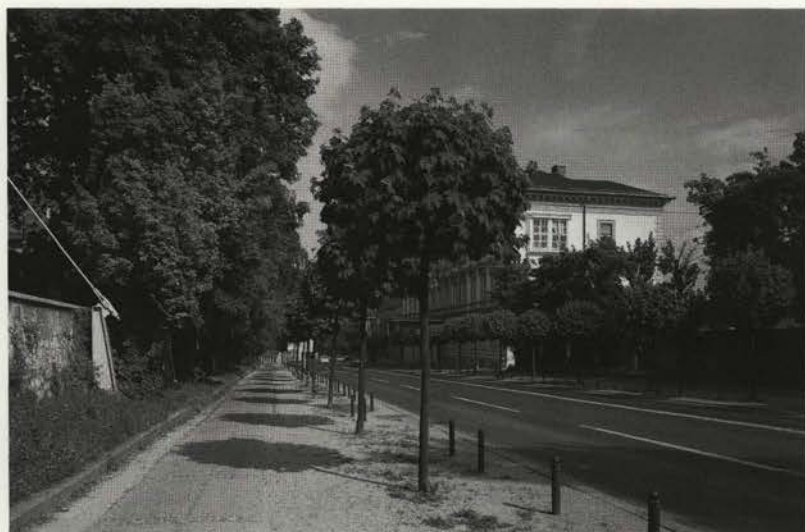
Zoisova cesta ... »notranjost cestnega prostora, zasajenega s kroglastimi javorji, ustvarja perspektivni učinek in usmerja pogled vzdolž ceste proti Ljubljani« ...

Kasneje je nekdanji kostanjev drevored zamenjal z drevoredom piramidalnih hrastov ob obzidju Križank in ob zidu fakultete za arhitekturo. Notranjo stran cestišča je obsadil z dvostranskim drevoredom kroglastih javorjev, tako kot avenijo na Vegovi in Emonski ulici. Zasnova Zoisove ceste, po kateri je bila tudi

Dvojni drevored iz piramidalnih hrastov ob zunanji strani poenoti cestni izgled fasad in ustvarja vtis robne zelene kulise, medtem ko notranjost cestnega prostora, zasajenega s kroglastimi javorji, ustvarja perspektivni učinek in usmerja pogled vzdolž ceste proti Ljubljani oz. Emonski ulici in predstavlja del zelene avenije od Šentjakobskega trga do parka Zvezda.

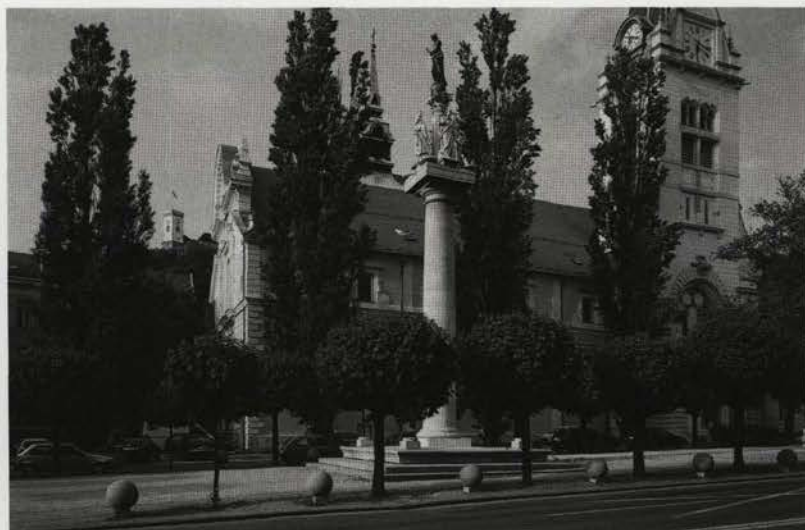
Levstikov trg ... »Ureditev trga s krožno zasnovo in svojo zasaditvijo s kroglastimi javorji tako zaključuje Plečnikovo zeleno avenijo« ...

Med kroglastimi javorji na osrednji površini trga je le nekaj nadomeščenih. Drugi so iz prvotne zasaditve, saj so bili pred poškodbami zavarovani s konfini. Ob cerkvi ter na trgu pred njo so bili ob robu pečene površine vokalno zasajeni topoli, ki so

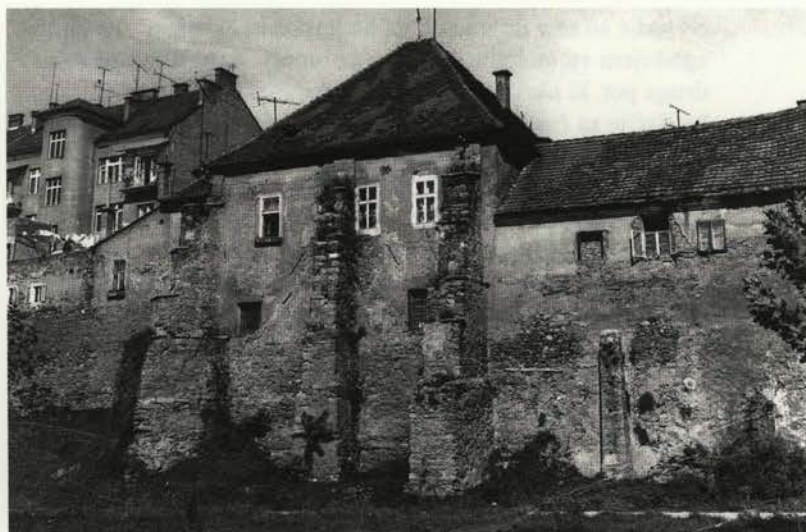
Sinagoga pred pričetkom obnove ... »Za srednjeveška mesta je veljala odredba, da so se smeli Judje naseljevati v določenih predelih mesta, lociranih na robu, ob obzidju« ...

V drugi polovici 19. stoletja so porušili gotske oboke in vgradili eno etažo. Spodnje prostore so nato preuredili v skladišče, novo zgornjo etažo, pa v stanovanje. Kasneje, v osemdesetih letih 20. stoletja, so v spodnjih prostorih uredili likovno razstavišče, ki je bilo zaradi podtalnice in neurejene kanalizacije večkrat poplavljeno in ni nikoli prav zaživelo.

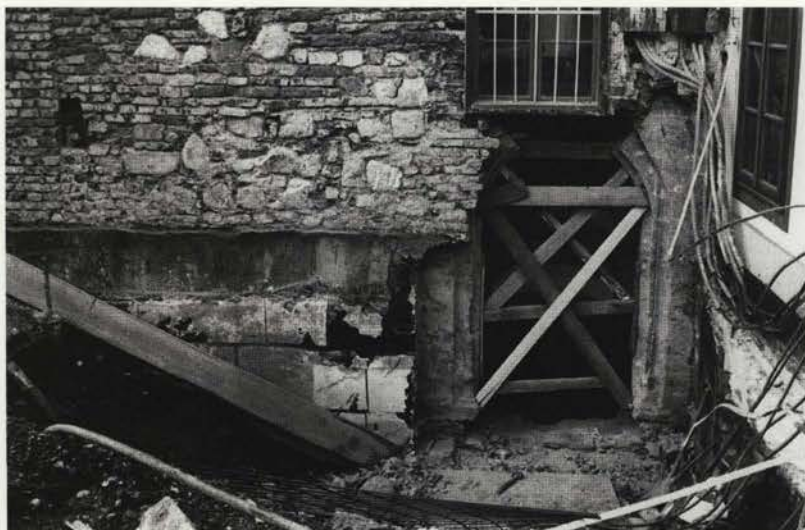
Gotski portal pred obnovo ... »Nekoliko večja dilema se je pojavila pri odkritju zunanjega gotskega portala, ki je za 1,5 m pod nivojem trškega prostora in je pomenil poseg v obstoječo ureditev mestnega prostora« ...

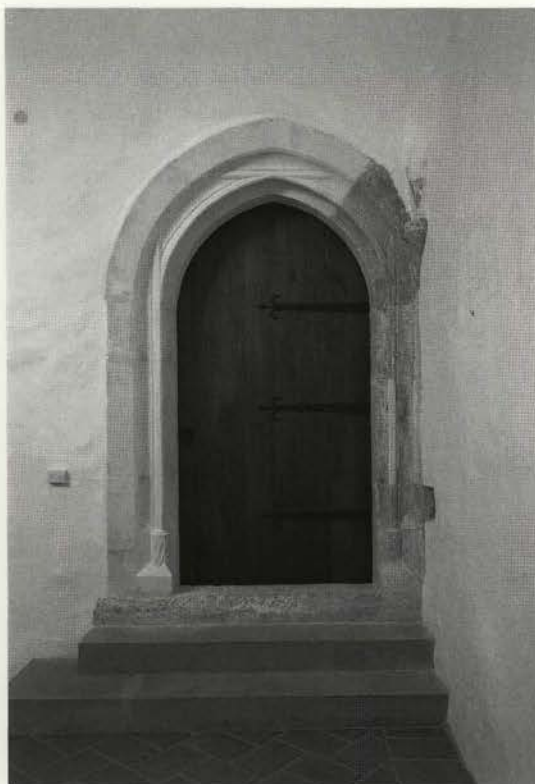
... »V sklopu gradbenih raziskav sten sta bila najdena dva delno ohranjena poznogotska portala, potem ostanki gotških oken ... S pomočjo omenjenih najdb, podatkov iz starejše literature, ... je bilo mogoče sinagogo restavrirati in predstaviti skoraj v celoti iz sredine 15. stoletja« ...

V sklopu gradbenih raziskav sten sta bila najdena dva delno ohranjena poznogotska portala, potem ostanki gotskih oken v južni, vzhodni in zahodni steni ter niša za spravilo »Vsega sve-

tega« in delno ohranjeno donatorsko okno v severni steni. Po odstranitvi nasutja nad oboki iz 19. stoletja se je pokazala vrsta pomembnih arhitektonskih detajlov, med drugim tudi konzole gotskih reber, gotski sklepniki, detajli obočnih reber, skratka – dobili smo vrsto podatkov, na podlagi katerih smo lahko naredili načrt za rekonstrukcijo oboka in primarnega naklona ter oblike strešine. S pomočjo omenjenih najdb, podatkov iz starejše literature in izkušeni delovne skupine pri konservatorskih posegih na drugih zahtevnih kulturnih spomenikih, je

bilo mogoče sinagogo restavrirati in predstaviti skoraj v celoti iz enega obdobja, t.j. sredine 15. stoletja.

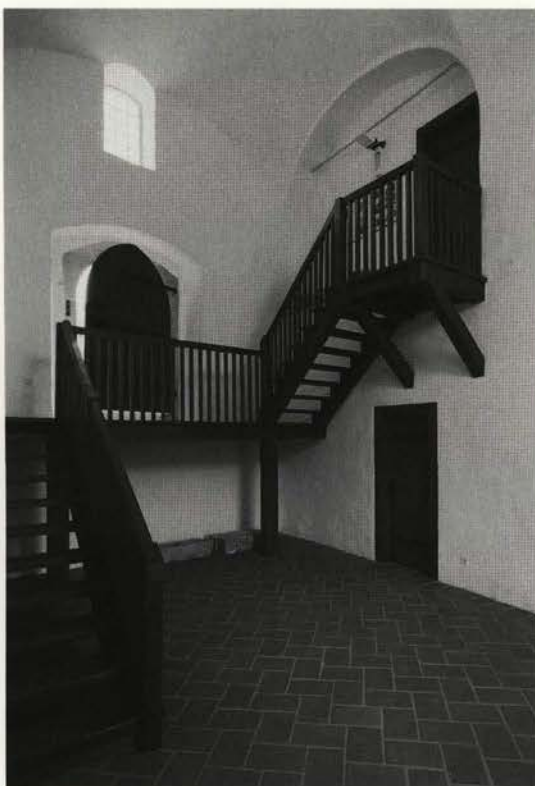
... »V celoti smo izdelali vse stavbno pohištvo in vzpostavili leseno stopnišče v predprostoru sinagoge ... Po odločitvi za rekonstrukcijo objekta iz 15. stoletja, med samo obnovo ni bilo večjih konservatorskih dilem« ...

Po odločitvi za rekonstrukcijo objekta iz 15. stoletja, med samo obnovo ni bilo večjih konservatorskih dilem. S temeljitimi gradbenimi raziskavami smo dobili dovolj podatkov, da smo lahko sledili videzu spomenika iz tega obdobja. Največ dela je bilo z izdelavo oz. dodelavo kamnitih arhitektonskih elementov, kot so rebra in sklepniki gotskega oboka, gotskih oken in rozet, z rekonstrukcijo donatorske niše in z dodelavo vhodnih portalov. V celoti smo izdelali vse stavbno pohištvo in vzpostavili leseno stopnišče v predprostoru sinagoge. Plak v vseh prostorih (razen pisarne) je ročno izdelan opečni tlakovec. Notranji in zunanji ometi so apneni z dodatkom tenesita, v

prostorih, kjer smo zasledili vlago, smo uporabili sanirni omet.

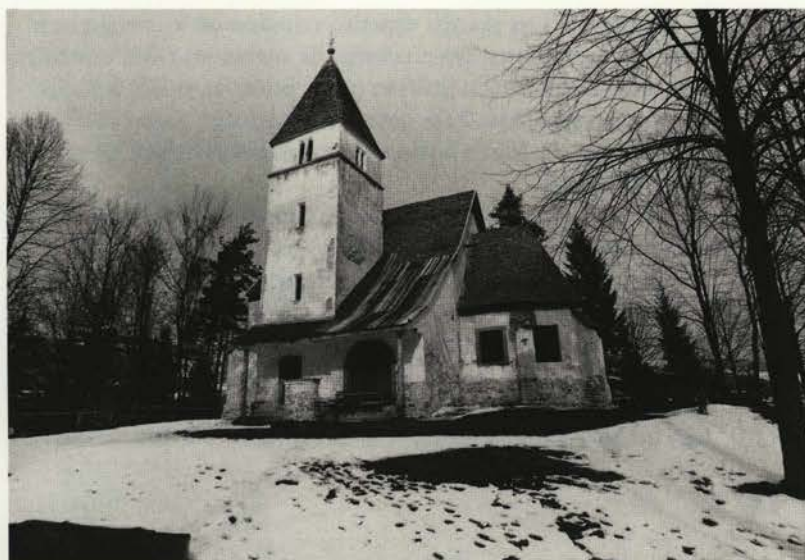
... »Stanje cerkve je bilo kritično zlasti v gradbenem smislu, njena spomeniška pričevalnost pa je bila zaradi neprimernih posegov v preteklosti okrnjena« ...

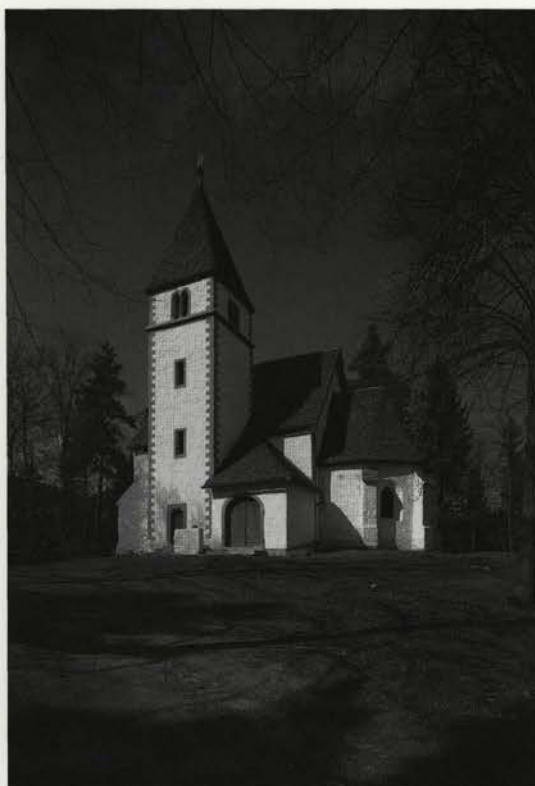
... »Z novo oblikovanimi strešinami, predvsem na južni strani, se nam je posrečilo prezentirati osnovno kvalitetno gotško arhitekturo z dozidano baročno kapelo. Fasade smo obdelali z apnenim enoplastnim ometom, na zvoniku pa rekonstruirali arhitekturno poslikavo« ...

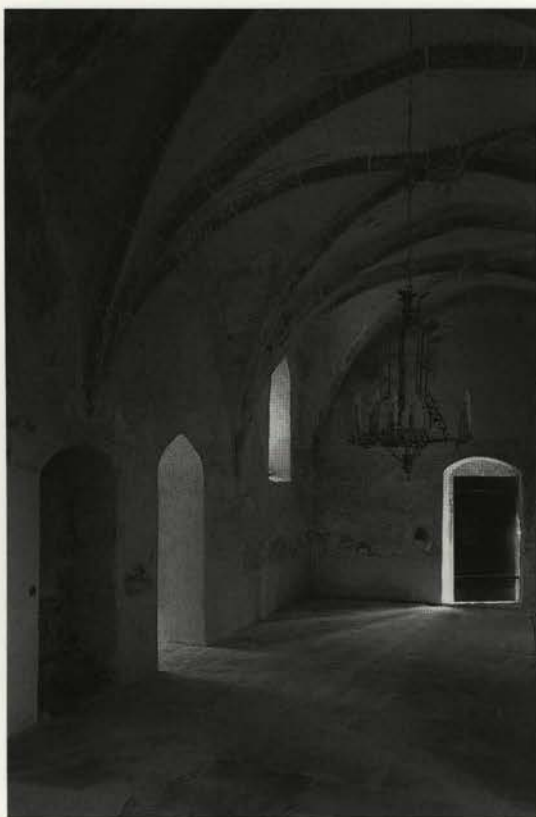
... »Na celotni površini cerkvene ladje in prezbitarija smo pod vrhnjimi sloji ometov in beležev odkrili poslikave, domnevno vsaj iz treh različnih obdobj. ... Križnorebrasto so jo obokali verjetno šele v drugi polovici 15. stoletja« ...

tudi v vzhodni steni zvonika. Na stenah zvonika je bil ohranjen originalen enoplasten omet, ki smo ga utrdili, manjkajoče dele ometa pa izvedli po vzoru obstoječega. Na celotni površini cerkvene ladje in prezbitarija smo pod vrhnjimi sloji ometov in beležev odkrili poslikave, domnevno vsaj iz treh različnih obdobj. Ometi s freskami so utrjeni in fiksirani na temeljnik (steno). Manjkajoči del ometa, kjer ni bilo zaslediti poslikav, je dodelan in toniran v barvi, ki se harmonično prilagaja likovno izpovedni notranjščini. Na poslikavi je treba opraviti še posamezne lokalne retuše, kar bo pripomoglo k večji čitljivosti in prepoznavnosti same poslikave.

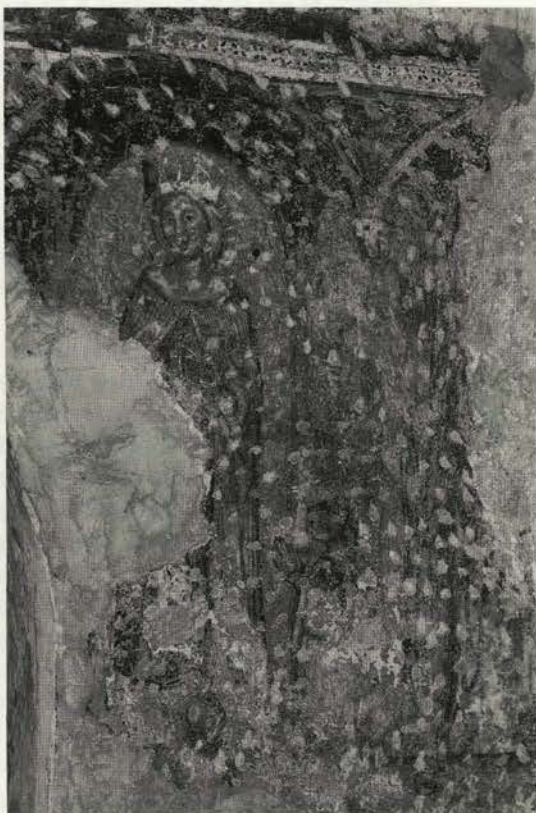
... »na desni pa je od dveh svetnic ohranjena le sv. Katarina z donatorico. ... oblikovanje obrazov, tipi bordur (akant) in kolorit prej govorijo, da je bil tu na delu nek potujoči slikar pod močnimi severnoitalijanskimi vplivi« ...

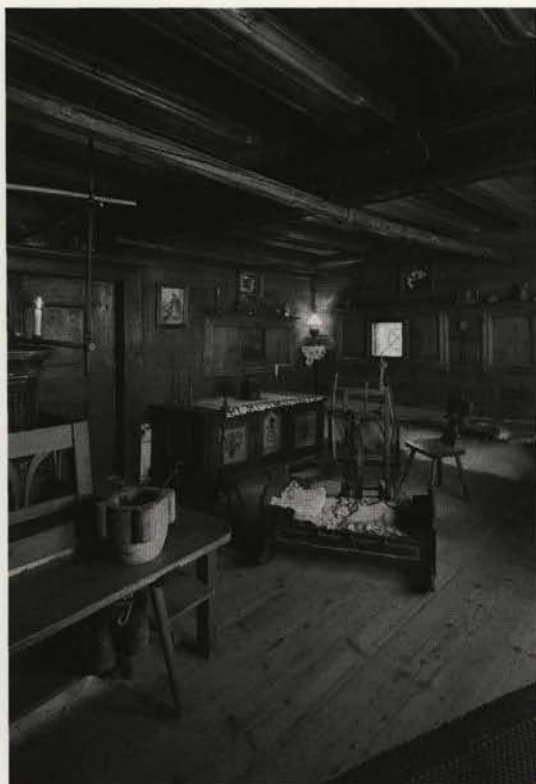
... »Čeprav je hiša v današnji obliki in obsegu nastala v 18. stoletju, njena notranjščina izžareva renesančni čar – kvadratista izba, bogato profiliran strop, kakršni so bili v bogatih meščanskih hišah v Škofji Loki« ...

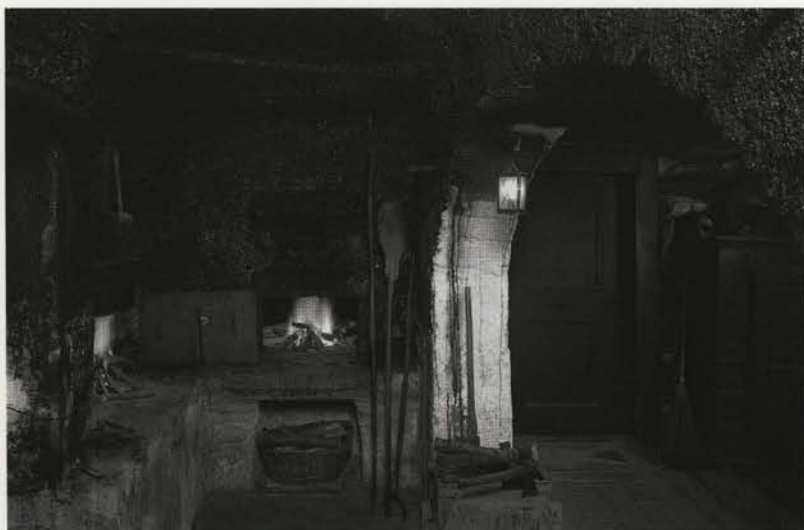
... »Zidana veža in črna kuhinja sta ločeni le z zidanim lokom, imenovanim »šipovnik«, kar je popačenka nemške besede za vrsto oboka Shifbogen. Desno iz veže je vhod v leseno spodnjo »hišo« in naprej v kamro« ...

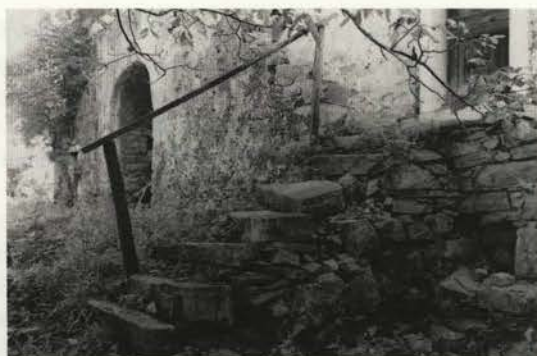
... »Novi vhod so postavili na zatrepno fasado oziroma ga orientirali proti jugu. Vgradili so tudi polkrožno zaključen portal, z letnico 1851 ... Leta 1994, ko se je začela prenova, so bili vsi objekti že nekaj let opuščeni in v slabem gradbenem stanju« ...

Po sondiranju smo odkrili, da je bil stanovanjski objekt prvotno manjši, pritlični in z dvokapno skrlasto streho. Leta 1851 so objekt zvišali za eno etažo. Takrat so tudi spremenili naklon strehe in jo prekrili s korci. Verjetno so tega leta tudi na zahodni strani stanovanjskega objekta zazidali prvotni vhod. Novi vhod so postavili na zatrepno fasado oziroma ga orientirali proti jugu. Vgradili so tudi polkrožno zaključen portal, z letnico 1851. V nadstropju nad portalom je v tem obdobju, to je v drugi polovici 19. stoletja, neznani avtor naslikal fresko Križanega.

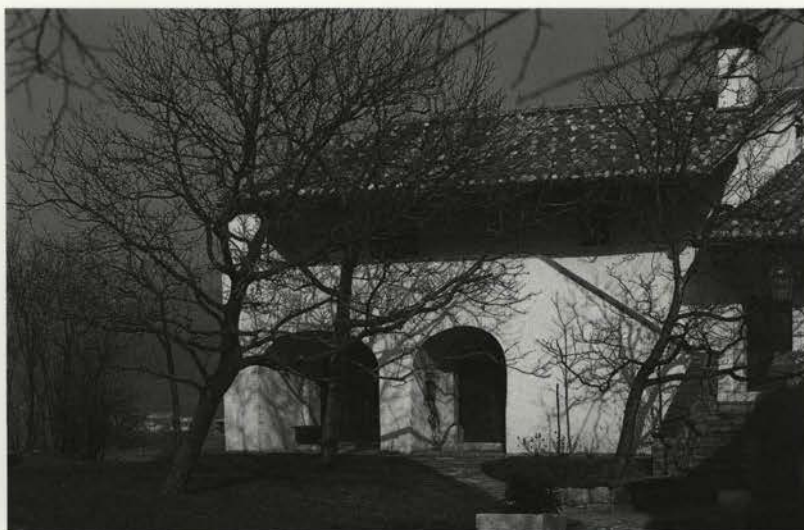
Lopa po obnovi ... »Lopa je vezni člen med kletjo, hlevom in stanovanjskim objektom. Vanjo so spravljali vozove in dovažali kmetijske pridelke. S severne in južne strani je bila odprta« ...
